BR-230/422/PA

10º Relatório de Acompanhamento dos Programas Ambientais (RA – 10)

DÉCIMO RELATÓRIO DE ACOMPANHAMENTO DA EXECUÇÃO DOS PROGRAMAS AMBIENTAIS

Rodovia BR-230/422/PA

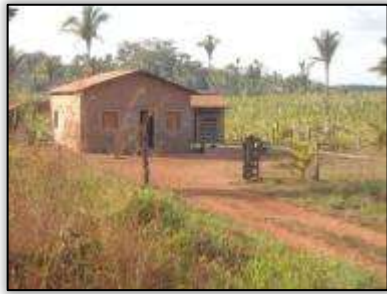
Nome	Lado	Coordenadas	Descrição	Foto
Sem identificação	D	Km 12.0 S 05.67771º W 048.26263º	Residência invadindo a faixa de Domínio da rodovia. Apresenta vegetação de pastagem.

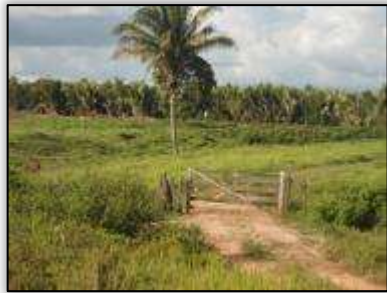
Sem identificação	D	Km 54.1 S 05.54509º W 048.56895º	Entrada de fazenda, com cerca de madeira e arame. Apresenta vegetação de pastagem.

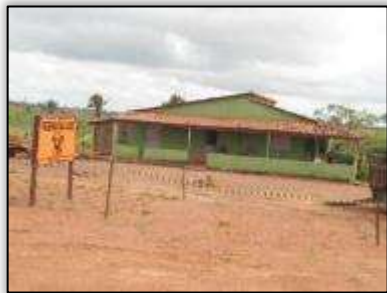
Fazenda São José	D	Km 11.3 S 05.67619º W 048.25637º	Ocupação de faixa de domínio, com cerca de arame e fita. Apresenta vegetação de pastagem.

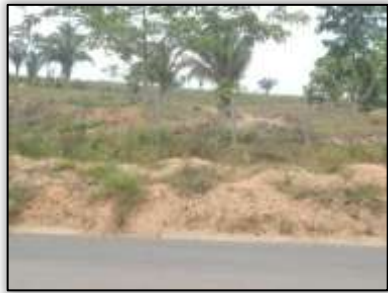
Nome	Lado	Coordenadas	Descrição	Foto
Propriedade	D	S 03.83029° W 050.67683° Km 428,1	Em relação ao 5º profaixa, esse ponto pertence ao mesmo ponto do próximo item.

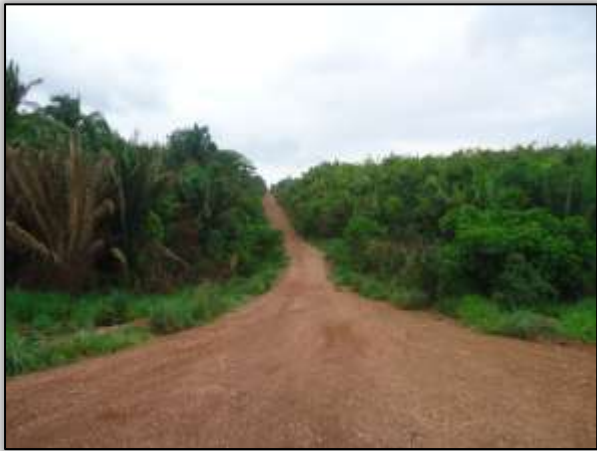
Nome	Lado	Localização (Coordenadas em graus decimais e Km)	Descrição	Fotos
Sem identificação	D	S 05.67978° W 048.28065° Km 13,5	Vicinal com entrada em desnível e ângulo de 90°. Apresenta vegetação nativa densa. Essa vicinal oferece pequeno risco a trafegabilidade da rodovia, pois sua saída apresenta pouca visibilidade.

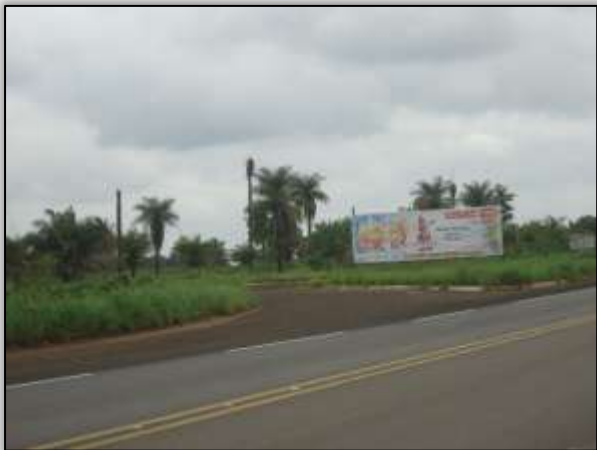
Entroncamento Palestina	E	S 05.68587° W 048.29736° Km 17,2	Entroncamento para Palestina do Araguaia. O entroncamento está aproximadamente a 145 m de uma curva, oferecendo situação de perigo aos usuários. Ausência de vegetação em sua entrada, somente com revestimento vegetal e pastagem. Apresenta duas entradas e duas saídas com ângulo de 45° e 100m de largura.

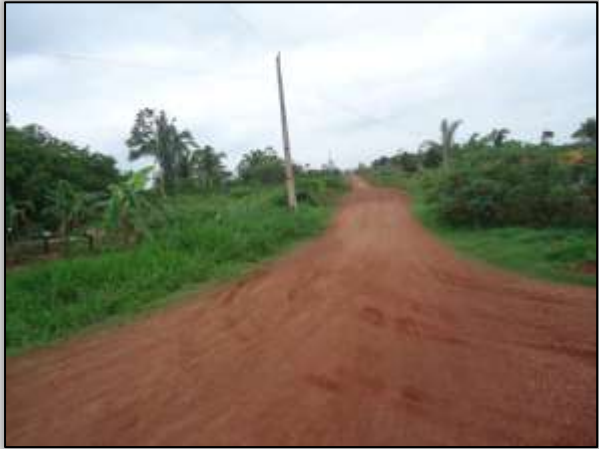
Nome	Lado	Localização (Coordenadas em graus decimais e Km)	Descrição	Fotos
Vicinal Santa Rita	D	S 05.68489° W 8.37618° Km 25,0	Vicinal com entrada em nível com ângulo de 110° e 18m de largura. Apresenta vegetação de pastagem mesclada com mata nativa moderada. Apresenta risco aos usuários da rodovia, pois está a 60m de um declínio.

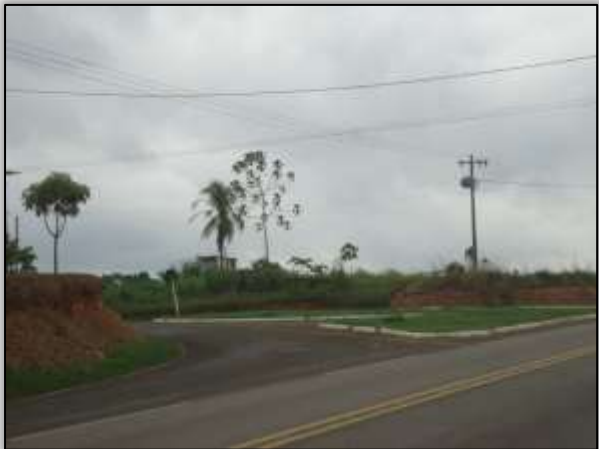
Brejo Grande	E	S 05.68368° W 048.37727° Km 25,6	Entroncamento em nível com ângulo de entrada de 45° lado direito da pista sentido divisa TO/PA com 81m de largura. Área ocupada pela Vila. Foi instalado redutores de velocidade, tendo em vista que este entroncamento apresente ocupação em faixa de domínio.

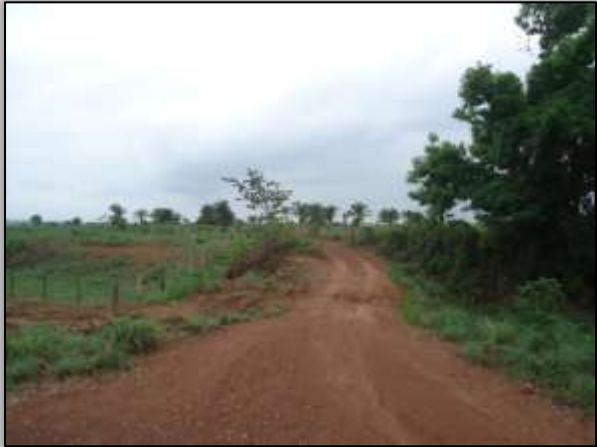
Nome	Lado	Localização (Coordenadas em graus decimais e Km)	Descrição	Fotos
Sem identificação	D	S 05.67321° W 048.38501° Km 25,6	Vicinal sem definição geométrica e 12,5m de largura. Apresenta entrada em nível e vegetação de pastagem alternando com espécies em processo de regeneração natural em ambos os lados. Apresenta risco aos usuários da rodovia, pois está a 20m de um declínio.

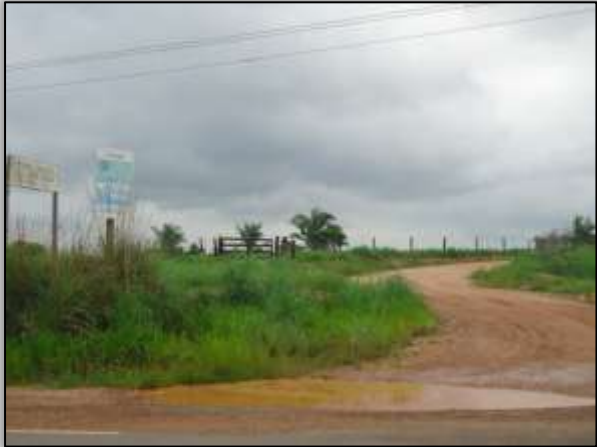
Nome	Lado	Localização (Coordenadas em graus decimais e Km)	Descrição	Fotos
Vicinal Tabocão	E	S 05.60652° W 048.44679° Km 37,4	Entrada em nível seguida de inclinação com ângulo de 90º com inserção de 23m, apresenta pastagem em ambos os lados. Apresenta risco aos usuários da rodovia, pois está a 40m de um declínio.

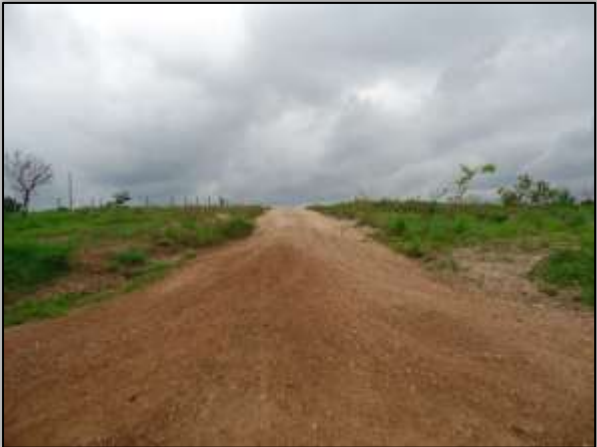
Acesso à ocupação da faixa de domínio	D	S 05.60595° W 048.44719° Km 37,7	Acesso à ocupação da faixa de domínio, com vegetação nativa lado direito e pasto lado esquerdo e direito. Entrada em nível seguida de inclinação, com ângulo de 90º. Largura de 24m. Apresenta risco aos usuários da rodovia, pois está a 50m de um declínio.

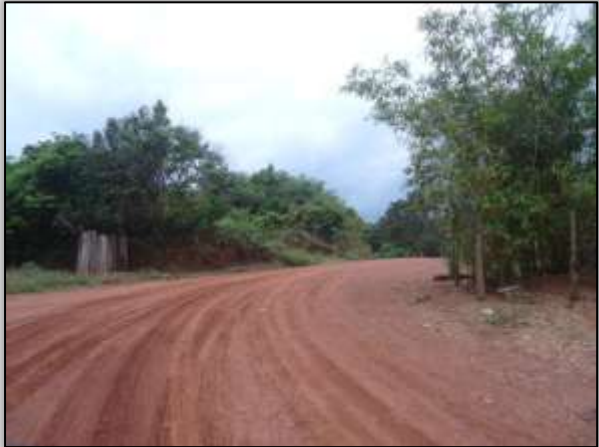
Nome	Lado	Localização (Coordenadas em graus decimais e Km)	Descrição	Fotos
Vicinal Fortaleza	D	S 05.59904° W 048.46255° Km 39,4	Vicinal com entrada em nível e ângulo de 110º e 21m de largura, apresenta ocupação em seu lado direito por restaurante. Em seu entorno apresenta vegetação de pastagem alternando com espécies em processo de regeneração natural em ambos os lados.

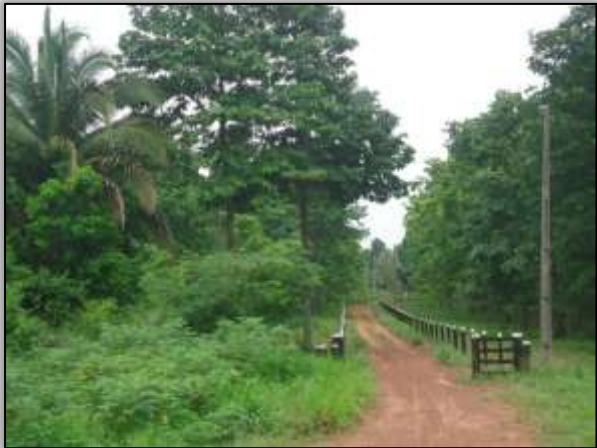
Acesso à ocupação na faixa de domínio	D	S 05.57238º W 048.52554º Km 47,5	Entrada de Acesso á (ASSIMAR - Associação das Indústrias Madeireiras de Marabá e Região).

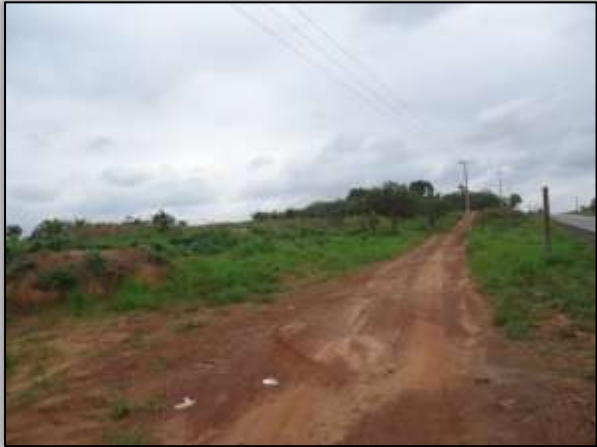
Nome	Lado	Localização (Coordenadas em graus decimais e Km)	Descrição	Fotos
Vicinal B. Raiz	D	S 05.51077° W 8.69533° Km 69	Vicinal com acesso em tangente, com mata nativa do lado direito, localizada cerca de 230m após uma curva, em situação de risco para o usuário. Ângulo de 110º, com vegetação de pastagem.

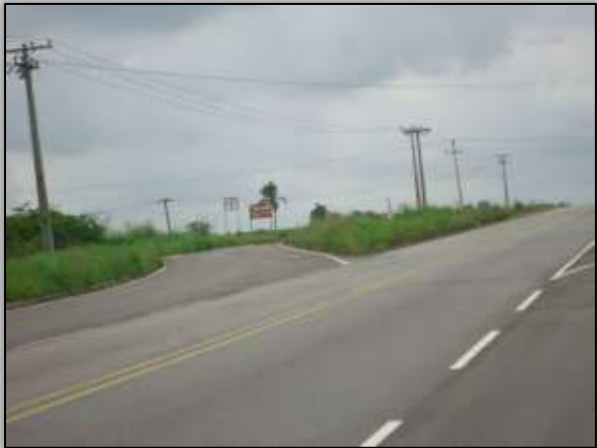
Entroncamento	D/E	S 05.48814° W 048.73910° Km 74,6	Entroncamento com abertura para ruas laterais e ângulo de 45º. A dimensão do entroncamento é de 500 m, com acesso a São Domingos do Araguaia no lado esquerdo e Apinagés no lado direito, além de apresentar pequena comunidade na faixa de domínio. Vegetação nativa rala, em ambas as entradas vegetação de pastos após 300m.

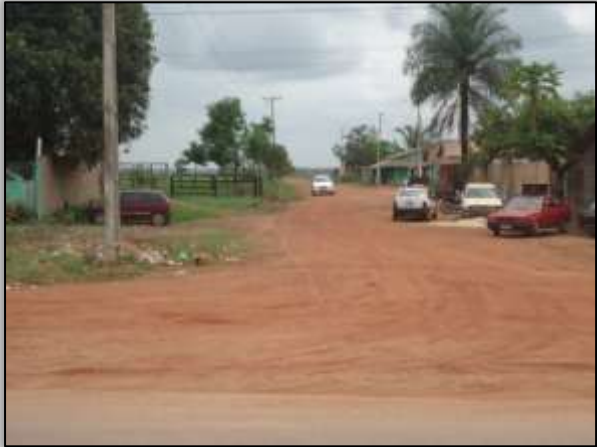
Nome	Lado	Localização (Coordenadas em graus decimais e Km)	Descrição	Fotos
Brota do Cajá	E	S 05.47308° W 048.80004° Km 81,38	Entrada da vicinal. Acesso ao povoado Brota do Cajá, vegetação nativa rala. Entrada em desnível com ângulo de 90º e 15 m de largura. Vegetação de pastagem e com ocupação em seu lado direito.

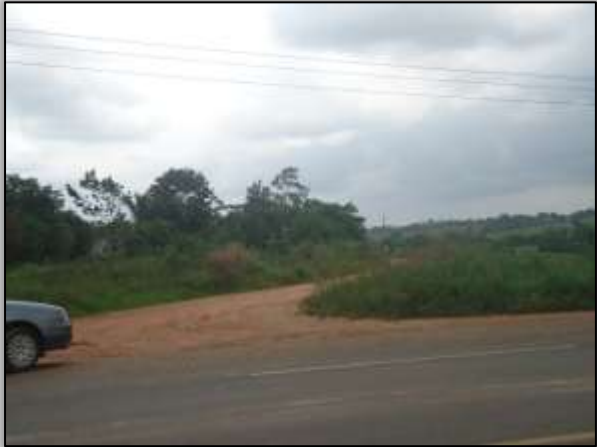
Nome	Lado	Localização (Coordenadas em graus decimais e Km)	Descrição	Fotos
Vicinal Ubá	E	S 05.47795° W 8.84017° Km 85,7	Vicinal sem definição geométrica e com raio de inserção de 30m com entrada em desnível. Apresenta vegetação de pastagem e mata nativa rala. No lado esquerdo possui ocupação por estabelecimento comercial. Apresenta risco aos usuários da rodovia, tendo em vista que a 50m possui um declínio oferecendo risco aos usuários da rodovia. Recentemente houve recuperação na vicinal.

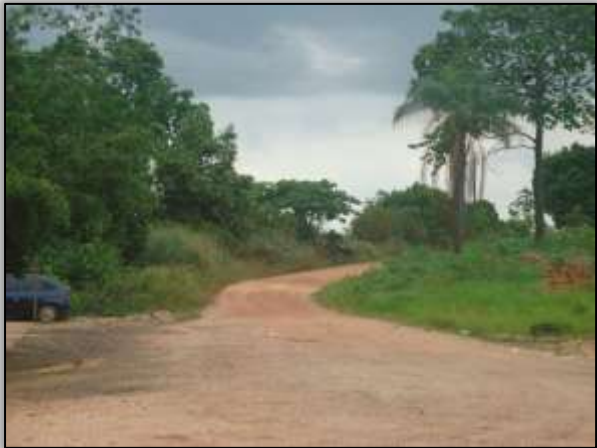
Vicinal Consulta	E	S 05.47853° W 048.85623° Km 87,4	Vicinal localizada cerca de 300 m após a saída de uma curva apresentando perigo aos motoristas que trafegam neste eixo, além da própria comunidade. Tem entrada de 90º e largura de 24m. Do lado esquerdo da vicinal existe uma casa. Vegetação nativa moderada.

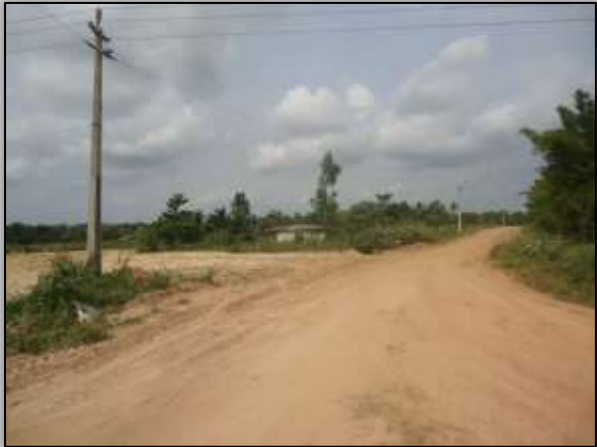
Vicinal Arara	D	S 05.46546° W 048.87797° Km 92,3	Vicinal com ângulo de 110° e largura de 29m, encontra-se à 50m de uma curva, oferecendo risco aos motoristas. Vegetação de pastagem em ambos os lados

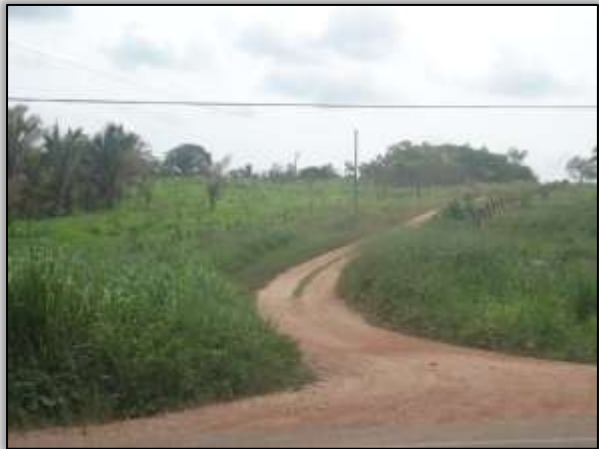
Vicinal 010	D/E	S 05.44686° W 048.90475° Km 93,6	Entroncamento com pastagem em ambos os lados. No lado esquerdo da pista, apresenta um ponto de Moto Taxi, o que aumenta o índice de pedestres no local. Por fim apresenta tráfego elevado, pois a mesma dá acesso a outras vicinais municipais. Tem entrada em nível com ângulo de 90º. Oferece risco aos usuários da rodovia, tendo em vista que a 50m possui um declive.

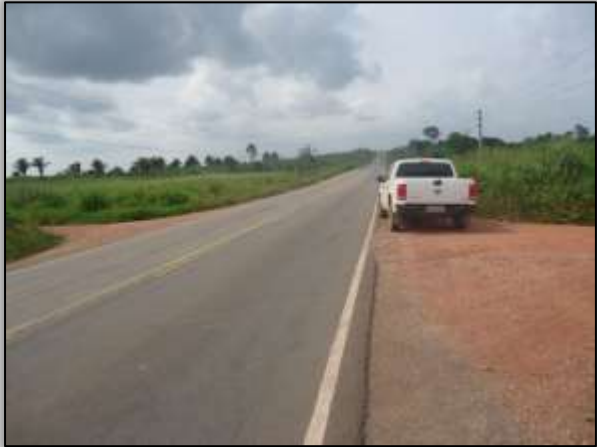
Nome	Lado	Localização (Coordenadas em graus decimais e Km)	Descrição	Fotos
Vicinal Araras 1º entrada	D/E	S 05.43592° W 048.92097° Km 95,7	Vicinal ocupada por estabelecimento comercial (lanchonete) e pastagem de ambos os lados, apresenta ainda uma obra de arte corrente que facilita a passagem de fauna. Entrada em nível com ângulo de 90° e largura de 11m.

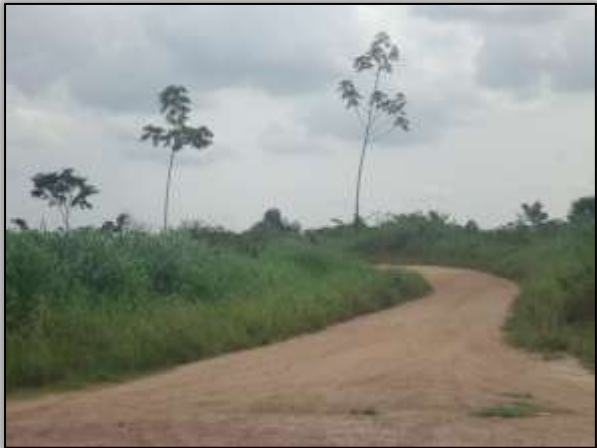
Vicinal Araras 2º entrada	E	S 05.43346° W 048.92407° Km 96,2	Vicinal com entrada em nível e ângulo de 90° e 12m de largura. Apresenta mata nativa moderada. Apresenta risco aos usuários da rodovia, pois está a 100m de cum declive em ambos os lados da rodovia.

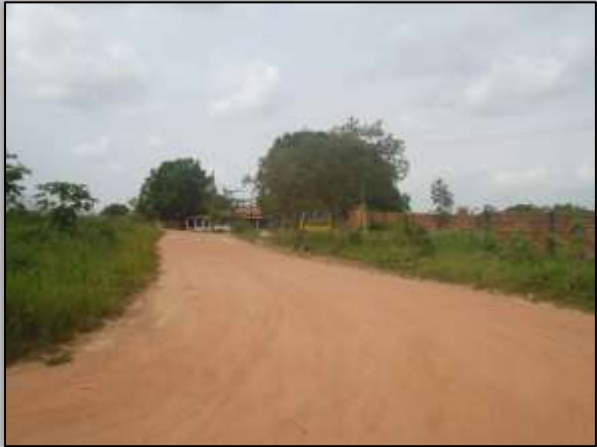
Nome	Lado	Localização (Coordenadas em graus decimais e Km)	Descrição	Fotos
Vicinal 08	D/E	S 05.42412° W 048.93273° Km 97,5	Vicinal com vegetação de pastagem em ambos os lados. Entrada em nível com ângulo de 90°, existe uma elevação logo à frente que compromete a visibilidade.

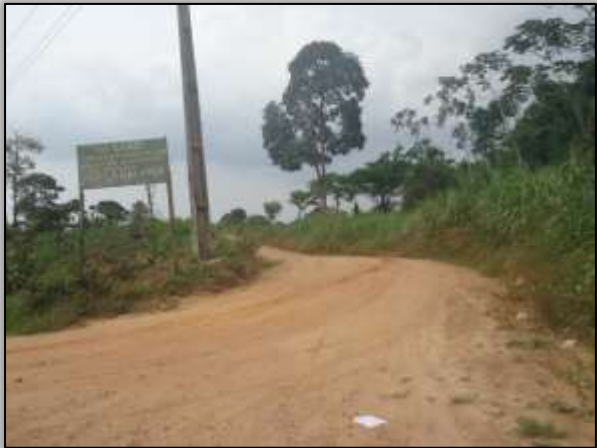
Vicinal Landir	D	S 05.38806° W 048.97458° Km 99,5	Apresentando riscos aos usuários da rodovia, sem definição geométrica com entrada em nível seguida de uma leve inclinação. Largura de 16,40.

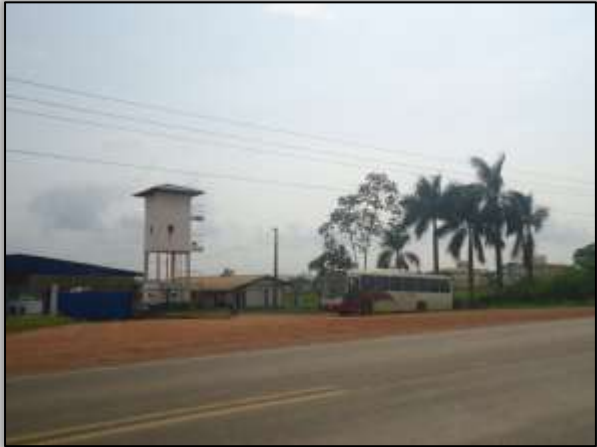
Nome	Lado	Localização (Coordenadas em graus decimais e Km)	Descrição	Fotos
Entrada para residencial	E	S 05.37169° W 049.03941° Km 110,4	Entrada a 8m, sem definição geométrica, ausência de mata nativa. Acesso a condomínios. Ângulo de 45° e 30m de largura. Esta entrada oferece risco aos usuários da rodovia, tendo em vista que a 100m possui um declínio.

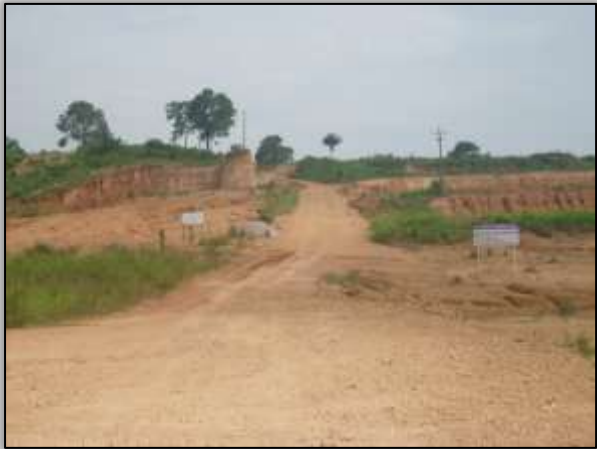
Sem identificação	D	S 05.37130° W 049.17815° Km 131,8	Vicinal sendo explorada pela ALPA houve atividades de terraplenagem. Entrada com ângulo de 90º e com 16m de largura, apresenta inclinação e não possui vegetação próxima ao local.

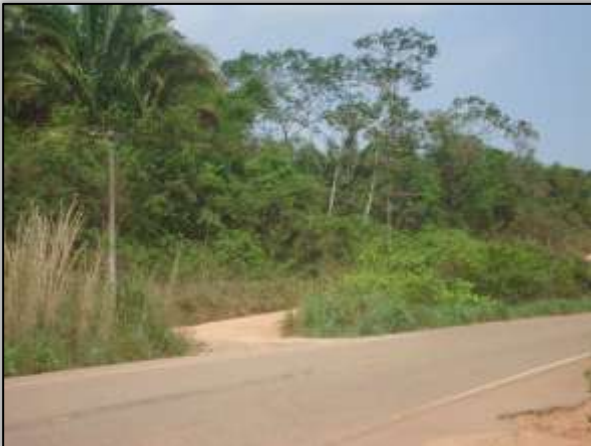
Nome	Lado	Localização (Coordenadas em graus decimais e Km)	Descrição	Fotos
Vicinal 16	E	S 05.34905° W 049.21402° Km 140,4	Vicinal com inclinação que compromete a visibilidade, vegetação nativa moderada. Esta vicinal dá acesso, as comunidades: Belo Vale, Palmeira Jussara, Santa Pita e Burgo. Entrada em tangente seguida de inclinação com ângulo de 45º e 7m de largura. Apresenta risco aos usuários, pois a vicinal encontra-se próximo a uma curva.

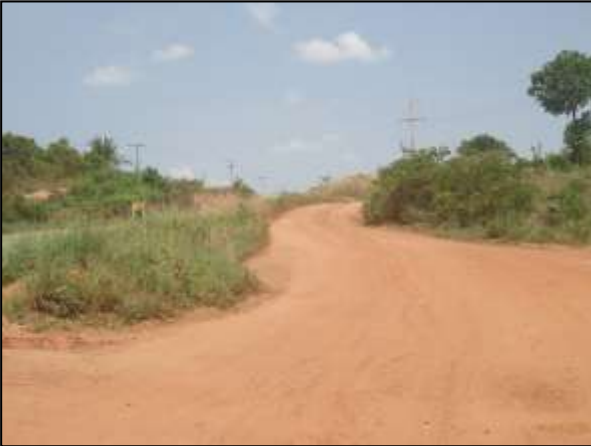
Vicinal	D	S 05.34905° W 049.21405° Km 140,4	Vicinal com ângulo de 45º, largura de 6m com difícil visualização. Oferece risco aos usuários, pois se encontra próximo a uma curva. Vegetação de pastagem.

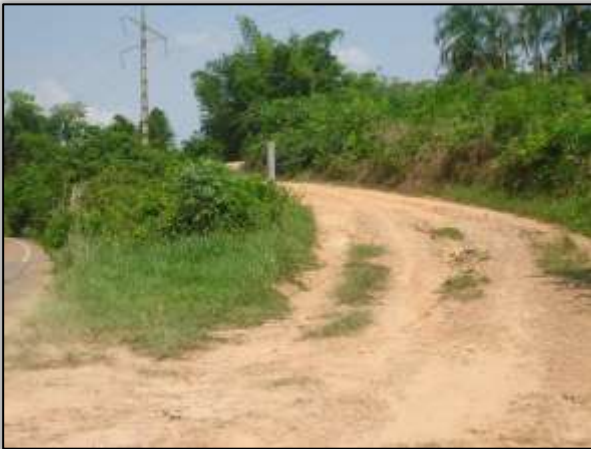
Nome	Lado	Localização (Coordenadas em graus decimais e Km)	Descrição	Fotos
Vicinal Tucano	D	S 05.33016° W 049.23158° Km 143,8	Vicinal em nível seguida de inclinação com ângulo de 45° e 26,70m de entrada. Vegetação moderada. Vicinal oferece risco aos usuários, pois localiza-se próximo a uma curva e uma inclinação.

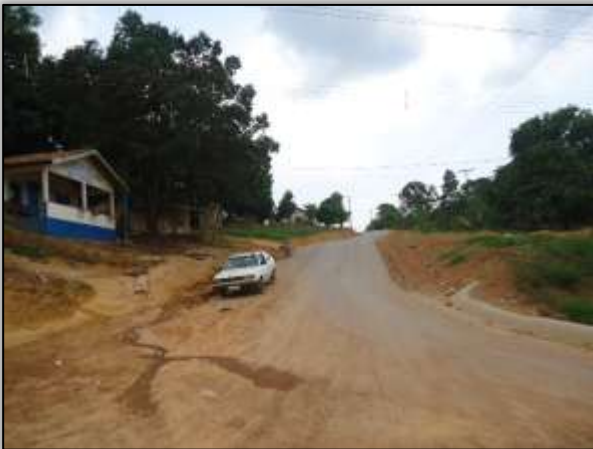
Vicinal	D	S 05.15542° W 049.38690° Km 169.8	Vicinal com ângulo de 90º e 18,70m de entrada, próximo ao município de Itupiranga. Apresenta risco, pois localiza-se próximo a uma inclinação na rodovia. Obs: Rodovia pavimentada. O acesso da vicinal foi restaurado e pavimentado.

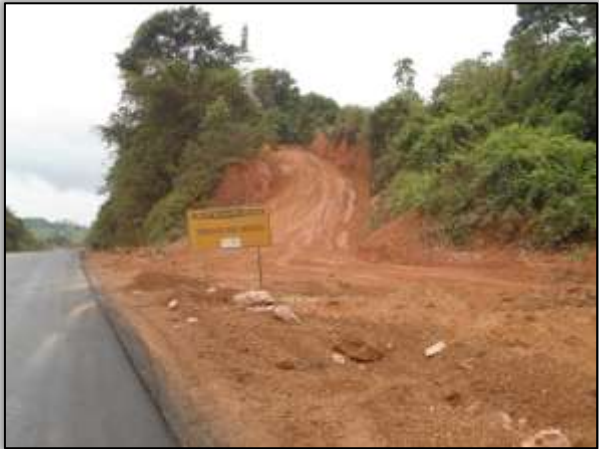
Sem identificação	D	S 05.05150° W 049.45389° Km 184,1	Vicinal com uma alta inclinação, na qual traz risco a trafegabilidade, vegetação nativa moderada, com ângulo de 90° e 11 m de largura.

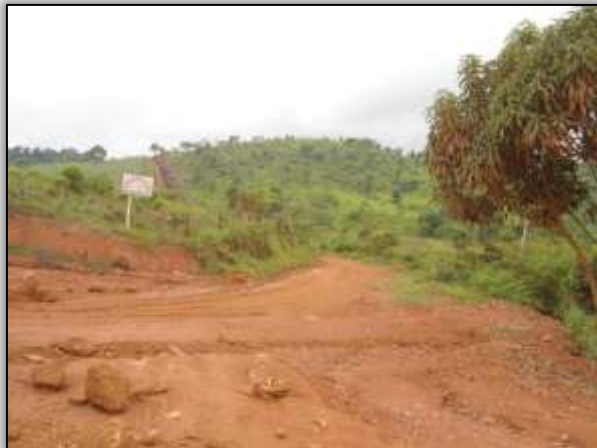
Sem identificação	D	S 05.00098° W 049.44733° Km 187,9	Entrada em nível seguida de declínio com ângulo de 90º. Vicinal com riscos a trafegabilidade, vegetação de pastagem alternando com espécies em processo de regeneração natural em ambos os lados. Apresenta 7 m de largura.

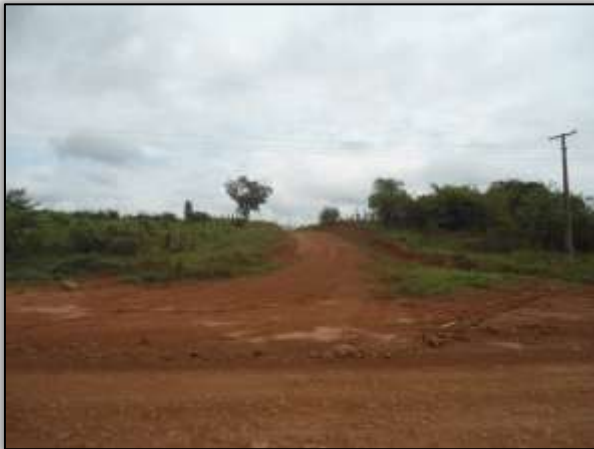
Nome	Lado	Localização (Coordenadas em graus decimais e Km)	Descrição	Fotos
Sem identificação	E	S 04.94792° W 049.46625° Km 196,4	Vicinal com vegetação de pastagem com mata nativa rala. Entrada em nível seguida de inclinação no qual compromete a visibilidade. Ângulo de 90° e largura de 11m.

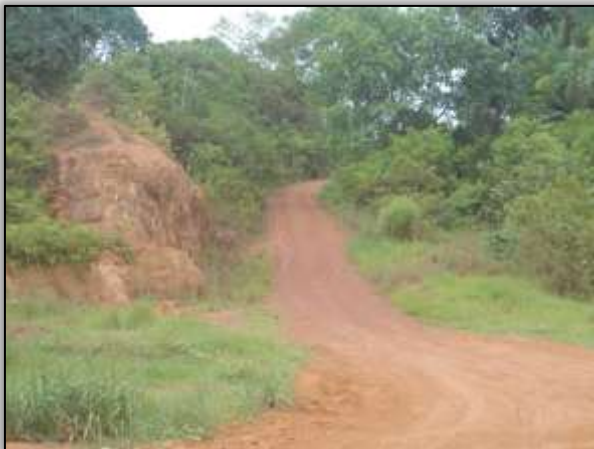
Sem identificação	E	S 04.91669° W 049.48114° Km 202,2	Entrada com ligeira inclinação podendo trazer risco a trafegabilidade. Apresenta vegetação nativa densa. Ângulo de 90° com 6m de largura.

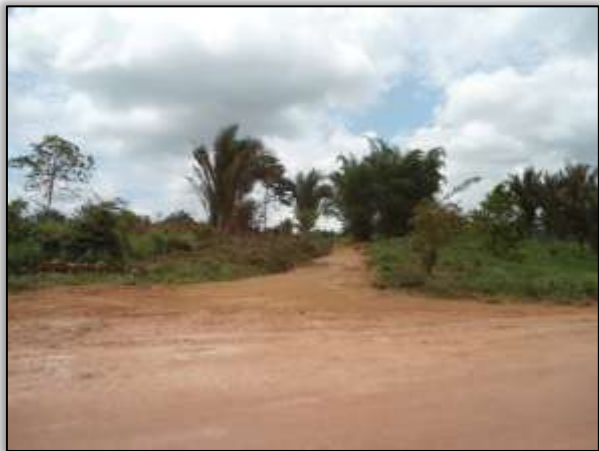
Nome	Lado	Localização (Coordenadas em graus decimais e Km)	Descrição	Fotos
Sem identificação	E	S 04.86096° W 049.53568° Km 212,8	Acesso lateral com vegetação de pastagem e mata nativa densa. Entrada em nível seguida de inclinação, largura de 5m e ângulo de 90°. Localiza-se próximo a uma curva, apresentando assim risco aos usuários.

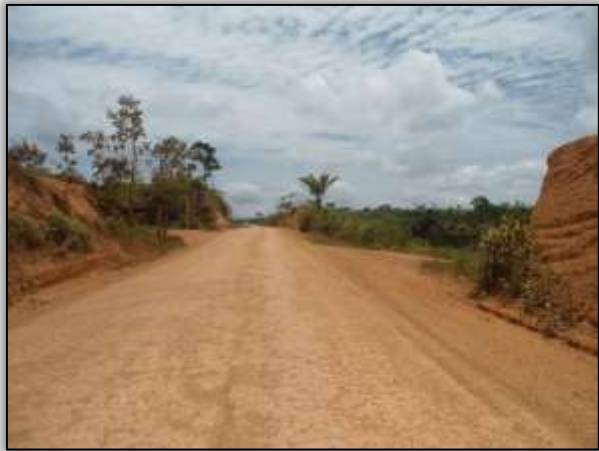
Sem identificação	E/D	S 04.84107° W 049.54599° Km 215,6	Entrada em nível com ângulo de 90°. A 50 metros encontra-se um declínio, No sentido contrário há dificuldade de visibilidade, trazendo risco à trafegabilidade. Possui vegetação de pastagem e vegetação de mata nativa rala.

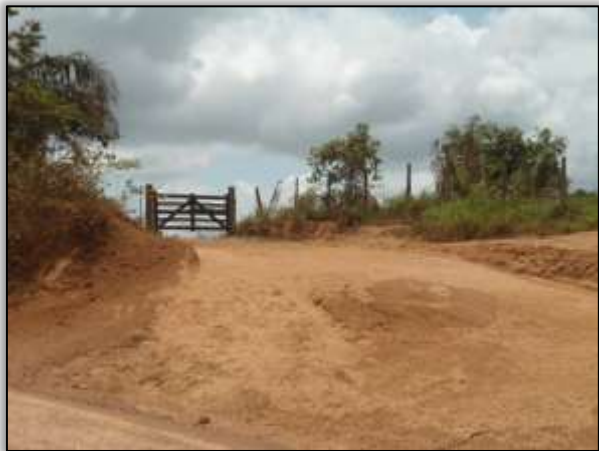
Nome	Lado	Localização (Coordenadas em graus decimais e Km)	Descrição	Fotos
Sem identificação	E	S 04.81808° W 049.55942° Km 218,5	Entrada com inclinação, ângulo de 110º e largura de 9m. Dificil visibilidade. Possui vegetação nativa moderada. Com 5 m de largura. Recentemente colocaram uma cancela próximo à entrada.

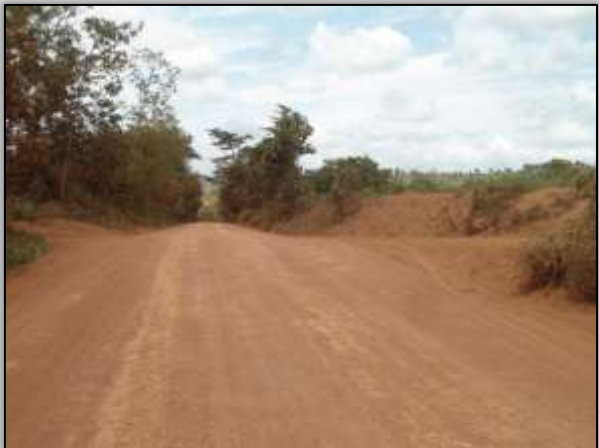
Sem identificação	D/E	S 04.74174° W 049.63668° Km 232,2	Entrada com inclinação em curva com ângulo de 90º. Vegetação de pastagem. Próximo da vicinal encontra-se um travessão com inclinação em curva. Apresenta risco.

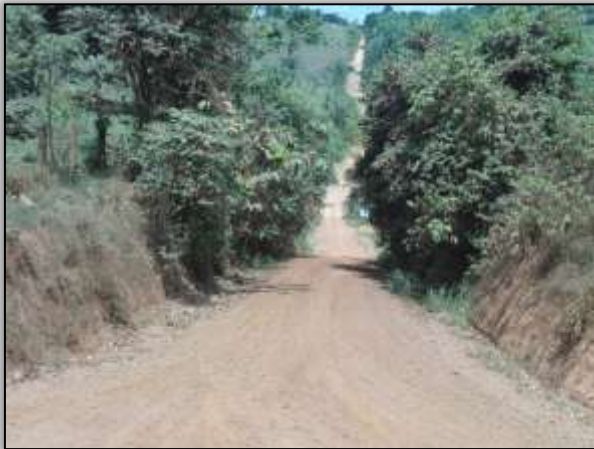
Nome	Lado	Localização (Coordenadas em graus decimais e Km)	Descrição	Fotos
Sem identificação	D	S 04.69067° W 049.68110° Km 239,7	Ângulo de 90º e 13m de largura. Entrada a 10 metros da rodovia com declive. Vegetação de pastagem. Encontra-se a 150m de uma curva, oferecendo risco a trafegabilidade.

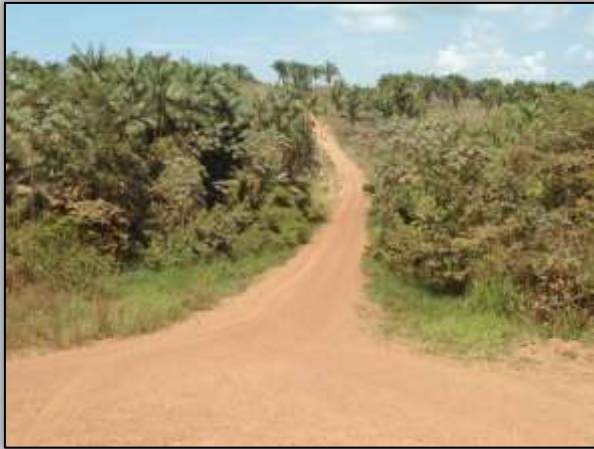
Santa Amélia	D	S 04.67228° W 049.71807° Km 245,9	Vicinal com ângulo de 90º e 20m e 40 cm de largura, vegetação de pastagem e mata nativa rala. Esta oferece risco à rodovia, pois está a 50m de uma inclinação, na qual diminui a visibilidade.

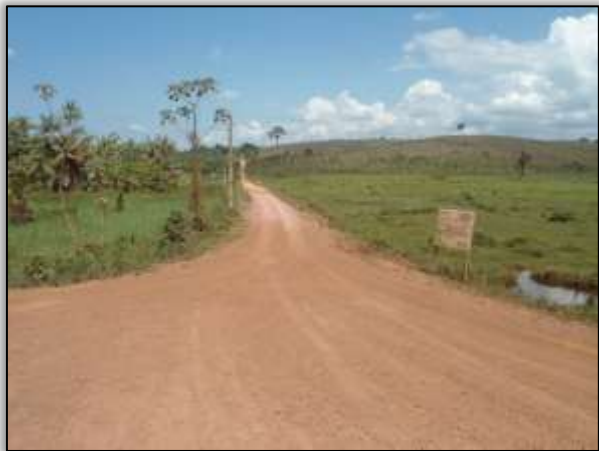
Nome	Lado	Localização (Coordenadas em graus decimais e Km)	Descrição	Fotos
Vicinal 03	D	S 04.57278° W 049.80316° Km 263	Vicinal com entrada em nível e ângulo de 90º, apresenta 32m de largura e apresenta vegetação de pastagem em ambos os lados seguidos de vegetação moderada. Acesso à represa a 8 km. Não apresenta riscos.

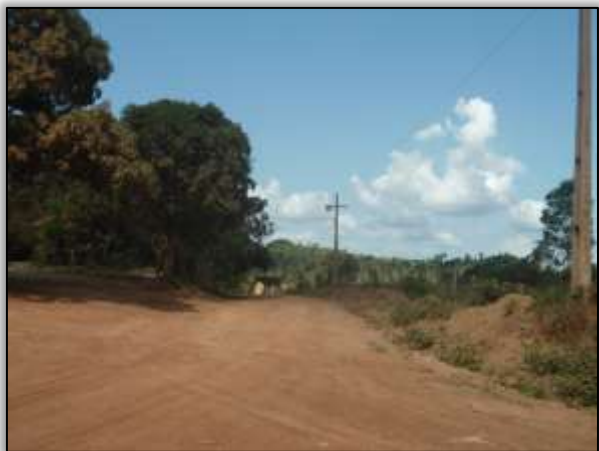
Vicinal 05	D	S 04.51560° W 049.84393° Km 271	Vicinal com vegetação de pastagem com mata nativa rala. Acesso a Vila Barragem Castanheira. Entrada em nível com ângulo de 90º e 16m de largura.

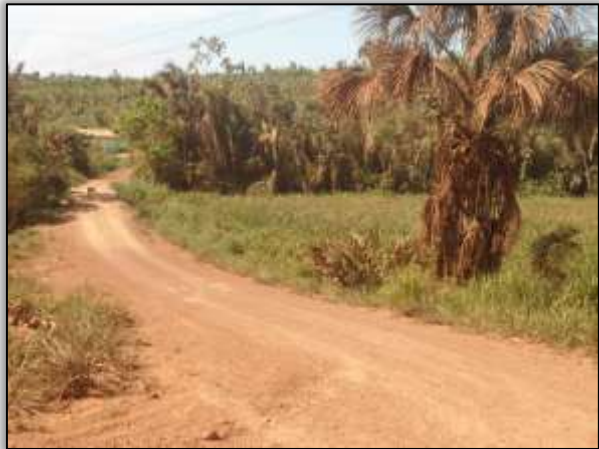
Nome	Lado	Localização (Coordenadas em graus decimais e Km)	Descrição	Fotos
Zequinha	D	S 04.50242° W 049.87189° Km 273,5	Vicinal com vegetação nativa densa. A 150m Ponte sob o rio do Zequinha. Entrada em desnível com ângulo de 45° e 20m de largura. Apresenta recuperação.

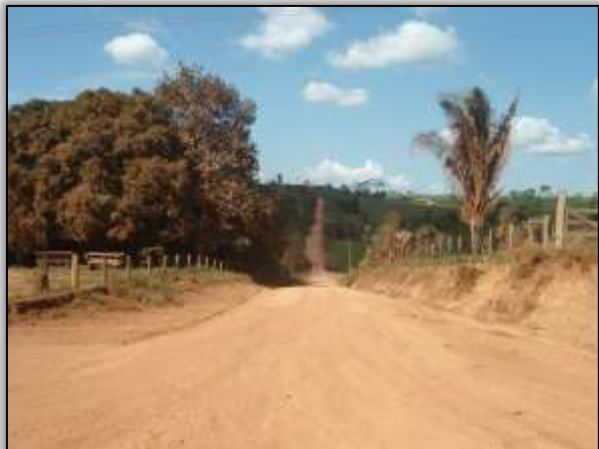
Vicinal 07	D	S 04.47790° W 049.89749° Km 277,5	Vicinal em tangente em nível com ângulo de 90° e 12.40m de largura. Com vegetação de pastagem com mata nativa rala. Oferece risco a trafegabilidade, pois a rodovia apresenta um declínio próximo a vicinal.

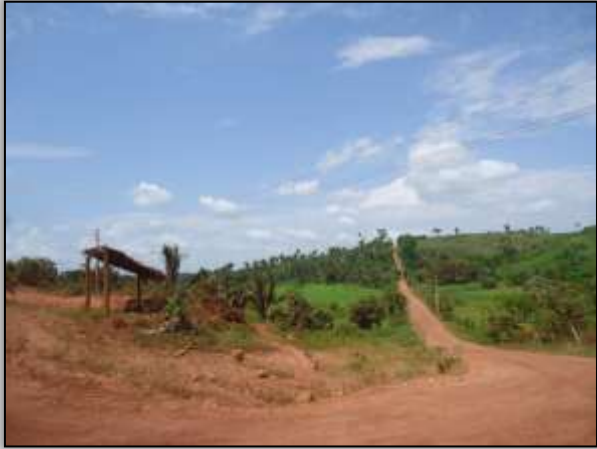
Nome	Lado	Localização (Coordenadas em graus decimais e Km)	Descrição	Fotos
Sem identificação	D	S 04.45084° W 049.91844° Km 284,3	Entrada com ângulo de 90° e em nível seguido de declínio, apresenta largura de 18.9m. A 300m possui uma ponte. Vegetação de pastagem com mata nativa rala.

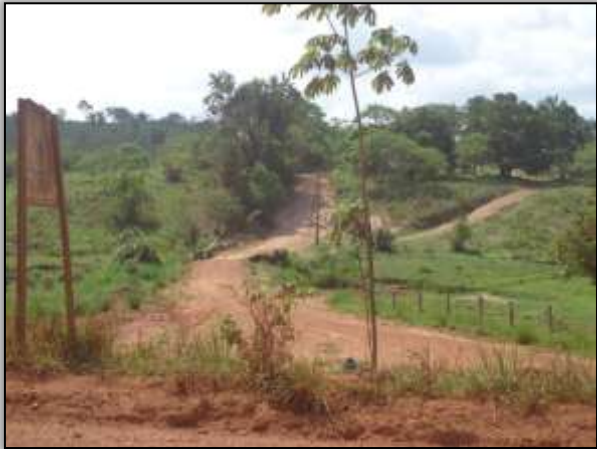
Andorinha	E	S 04.38863° W 049.94173° Km 291	Vicinal com ângulo de 90° e largura de 18.8m. Esta apresenta duas entradas em forma de entroncamento, a 200m da entrada apresenta uma ponte sobre leito de córrego não identificado. Vegetação de pastagem em ambos os lados.

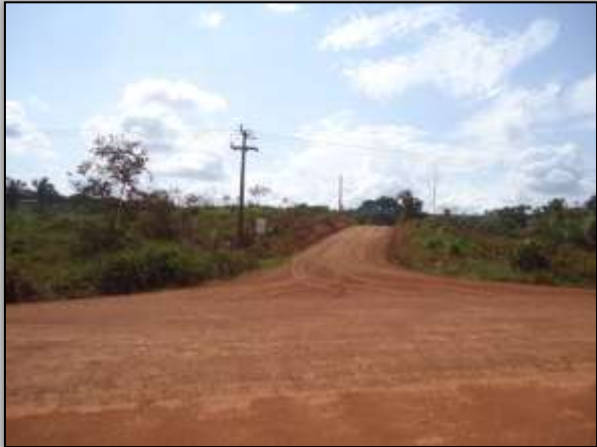
Nome	Lado	Localização (Coordenadas em graus decimais e Km)	Descrição	Fotos
Vicinal 45	E	S 04.34485° W 049.95169° Km 296	Vicinal com ângulo de 90° e largura de 18.8m, apresenta entrada em nível seguido de inclinação trazendo risco a trafegabilidade desta vicinal. Vegetação de pastagem com mata nativa rala.

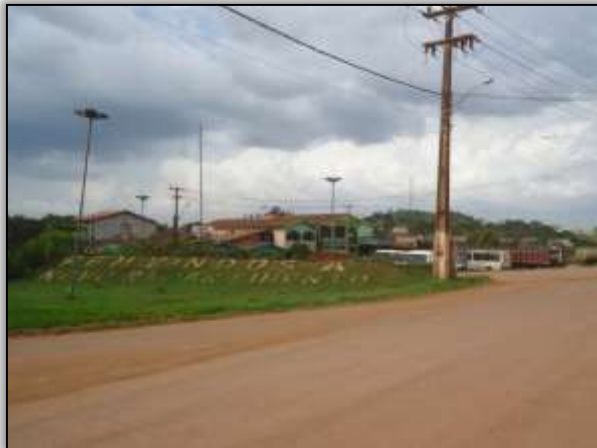
Entroncamento	D	S 04.25359° W 049.94403° Km 307,6	Entrada. BR-230/422, área urbana de Novo Repartimento (62.124 habitantes). Entroncamento com duas entradas para área urbana de novo repartimento ângulo de 180°, entrada a 1m, raio de inscrição de 10 a 15m para cada entrada, a mesma em nível seguido de declínio.

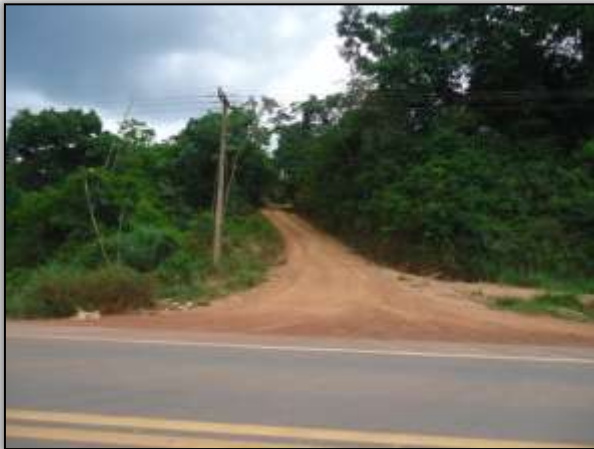
Nome	Lado	Localização (Coordenadas em graus decimais e Km)	Descrição	Fotos
Sem identificação	E	S 04.21796° W 049.98121° Km 313	Entrada com ângulo de 90° e em nível seguido de inclinação, apresenta largura de 18.9m, oferecendo risco aos usuários da rodovia. Apresenta vegetação e pastagem.

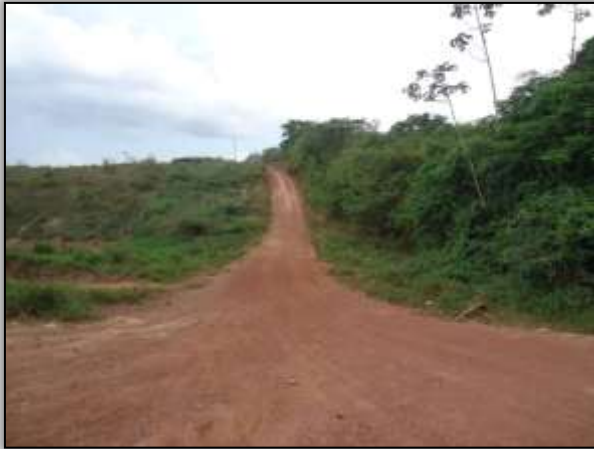
Feia	D	S 04.21030° W 049.98667° Km 313,9	Vicinal Feia, Entrada a 5m da rodovia com ângulo de 90°. Entrada em desnível seguido de inclinação, oferecendo risco à trafegabilidade, possui 19m de largura. Apresenta vegetação nativa moderada.

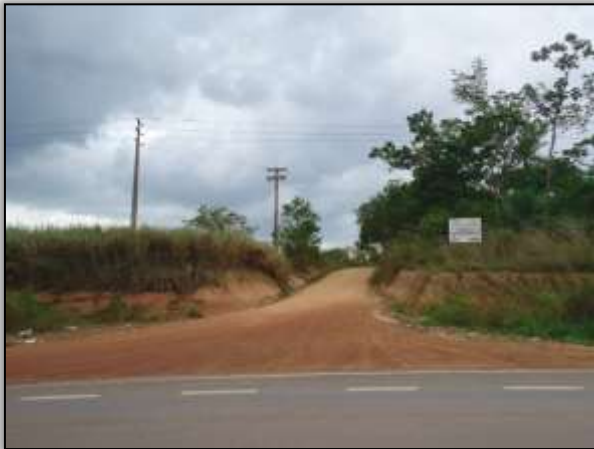
Nome	Lado	Localização (Coordenadas em graus decimais e Km)	Descrição	Fotos
Sem identificação	E	S 04.17962° W 50.04016° Km 314,3	Entrada com ângulo de 90º, sendo ela em nível seguido de inclinação com largura de 19m. Este apresenta alto risco a trafegabilidade. Vegetação nativa moderada com pastagem Correção de km (antes 321,4)

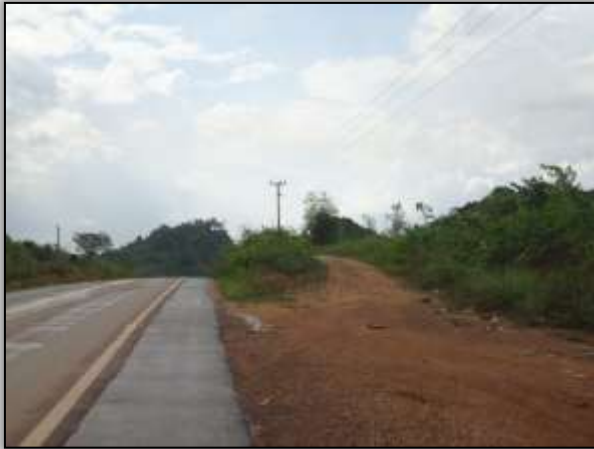
Sem identificação	D	S 04.19474° W 50.01581° Km 318	Travessão lado direito entrada em nível seguido de inclinação e curva a 50m, vegetação nativa densa.

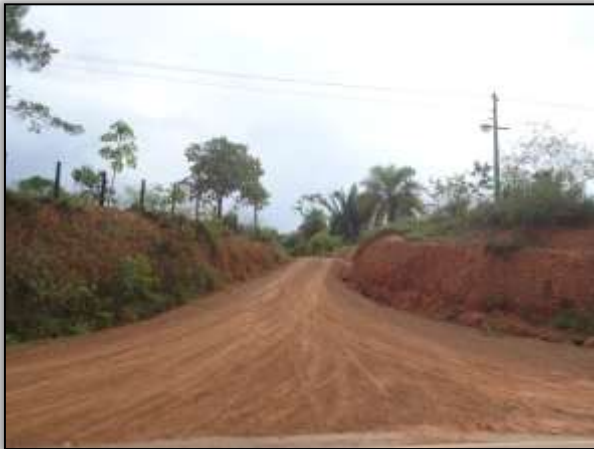
Nome	Lado	Localização (Coordenadas em graus decimais e Km)	Descrição	Fotos
Toinho	E	S 04.17185° W 50.06341° Km 323,9	Entrada com ângulo de 90° em nível seguido de inclinação e 18m de largura. Vicinal com risco aos usuários, pois está situado a 100m de um declínio da rodovia. Vegetação nativa rala e de pastagem.

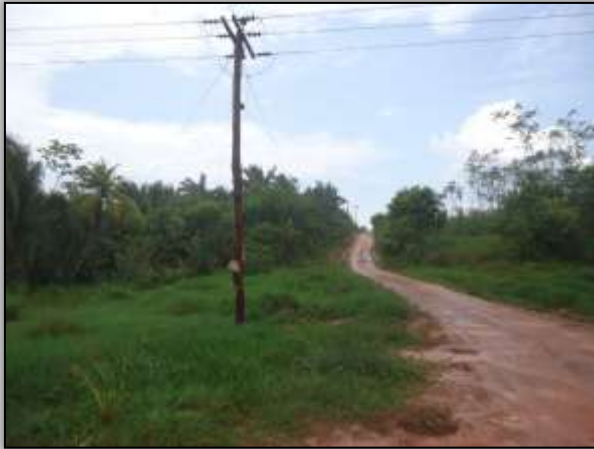
Sem identificação	D	S 04.16003° W 50.09837° Km 328,2	Entrada com ângulo de 90° em nível seguido de inclinação e 11m de largura. Vicinal com risco aos usuários, pois está situado a 100m de uma curva.

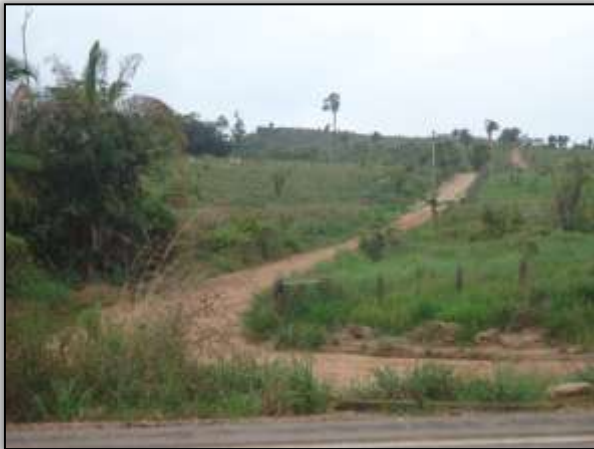
Nome	Lado	Localização (Coordenadas em graus decimais e Km)	Descrição	Fotos
Sem identificação	E	S 04.15866° W 50.16885° Km 335,4	Entrada com ângulo de 90º em desnível com 8m de largura. Vegetação de pastagem no lado direito e lado esquerdo mata nativa moderada..

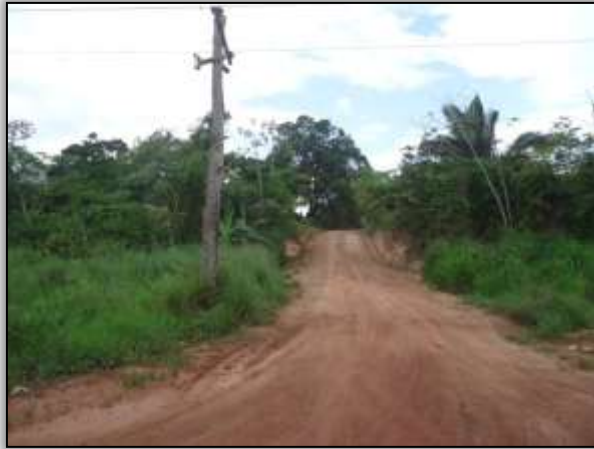
Sem identificação	D	S 04.157649° W 50.189019° Km 338,1	Entrada com ângulo de 90º em nível seguido de inclinação e 10m de largura, oferecendo risco aos usuários da rodovia. Vegetação nativa moderada.

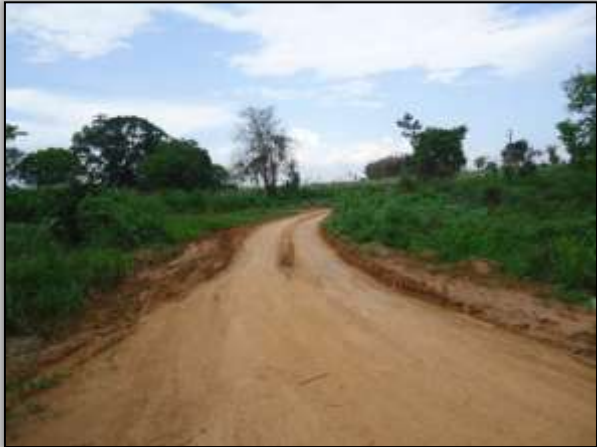
Nome	Lado	Localização (Coordenadas em graus decimais e Km)	Descrição	Fotos
Sem identificação	D	S 04.14083° W 50.22770° Km 343,2	Entrada em nível seguido de declínio. Ângulo de 110º com raio de inscrição de 5 a 10m vegetações de pastagem com mata nativa rala. Presença de comunidade na vicinal em seu lado direito. Obs: foi realizado limpeza na entrada da vicinal.

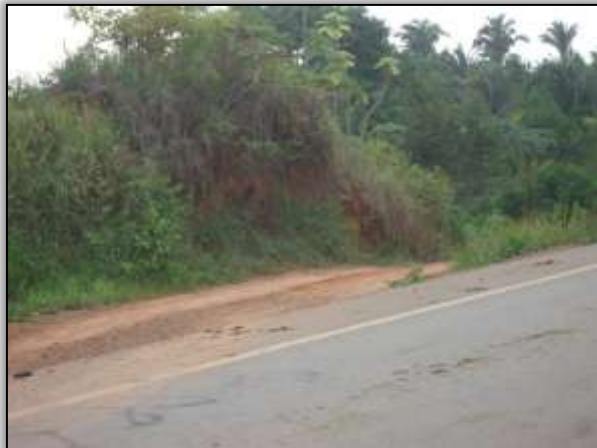
Sem identificação	E	S 04.12947° W 50.24423° Km 345,5	Travessão lado esquerdo paralelo a rodovia, com 4 m de largura, entrada em nível seguido de um declínio de 60º, vegetação nativa densa. Acesso à fazenda em área de domínio.

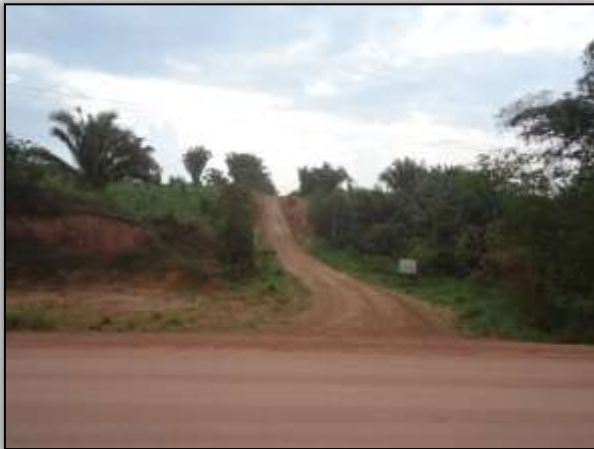
Nome	Lado	Localização (Coordenadas em graus decimais e Km)	Descrição	Fotos
Sem identificação	E	S 04.10699° W 50.27406° Km 349,4	Entrada com ângulo de 90° em desnível e 10.6m de largura. A 100m possui uma inclinação na qual traz risco à trafegabilidade pela ausência na visibilidade. Obs: foi realizado limpeza na entrada da vicinal.

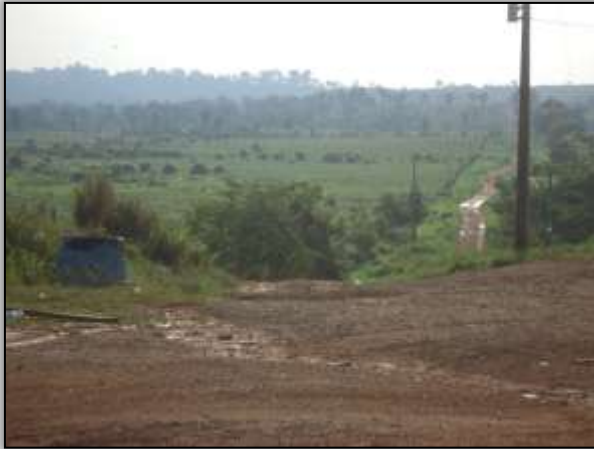
Recanto do goiano	E	S 3.96322° W 50.27125° Km 366,9	Entrada com ângulo de 90° em desnível com 16 m de largura, oferecendo riscos a trafegabilidade. Próximo a ocupações. Vegetação de pastagem.

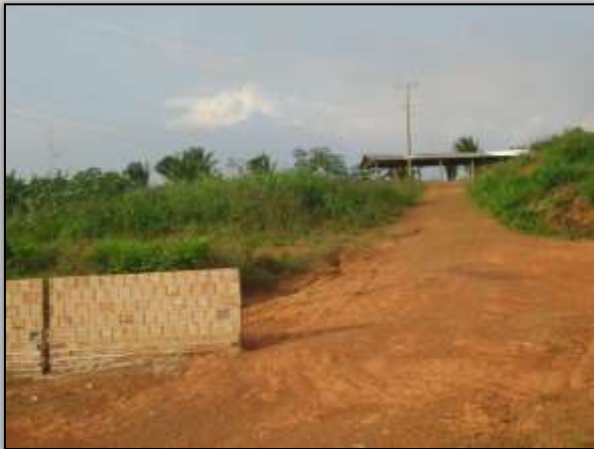
Nome	Lado	Localização (Coordenadas em graus decimais e Km)	Descrição	Fotos
Sem identificação	D	S 03.93778° W 050.31303° Km 373,1	Entrada em nível seguido de inclinação com ângulo de 90°, 15m de largura, esta apresenta péssimas condições de trafegabilidade. Houve limpeza no local pela construtora da rodovia.

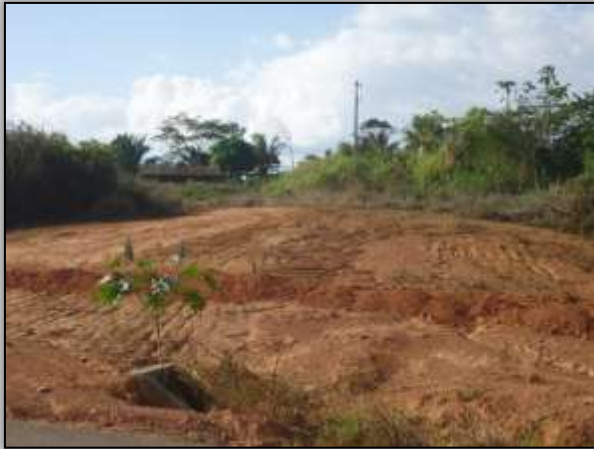
Sem identificação	D	S 03.92963° W 050.33545° Km 376	Travessão lado esquerdo, entrada a 6m e em tangente e em nível, vegetação nativa densa, acesso a ocupação em faixa de domínio (povoado).

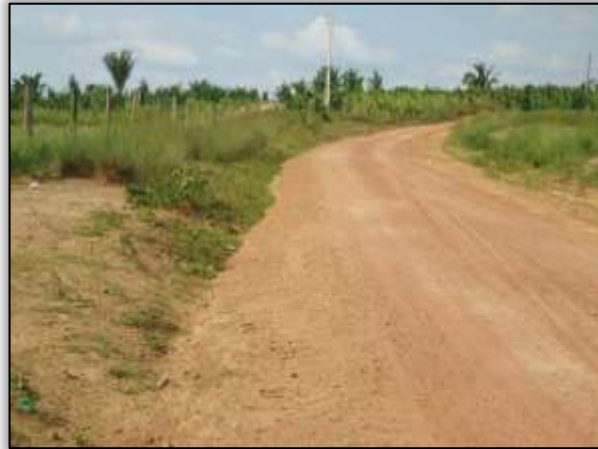
Nome	Lado	Localização (Coordenadas em graus decimais e Km)	Descrição	Foto
Travessão 250	D	S 03.90433° W 050.36466° Km 391,2 Estaca 130.	Morada Nova. Aproximadamente 20m de largura, com entrada bifurcada, com boa visualização para entrada e saída de carro, e aproximadamente 110° de inclinação em relação á rodovia. Na entrada da comunidade Morada Nova.

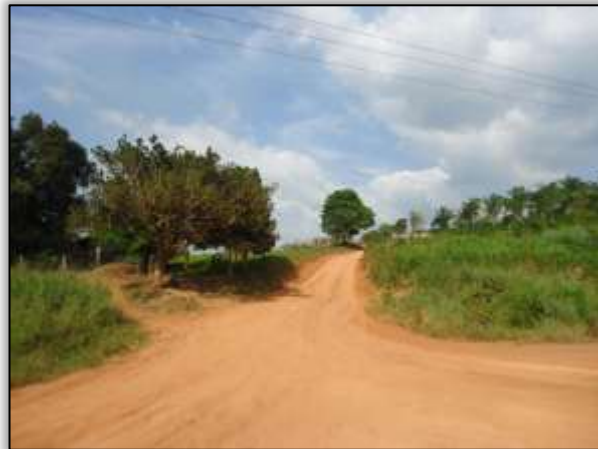
Travessão macacão	D	S 03.87718° W 050.42090° Km 401,4 Estaca: 640	Aproximadamente 7 metros de largura, boa visualização a estrada e aproximadamente 45° de inclinação em relação a rodovia.

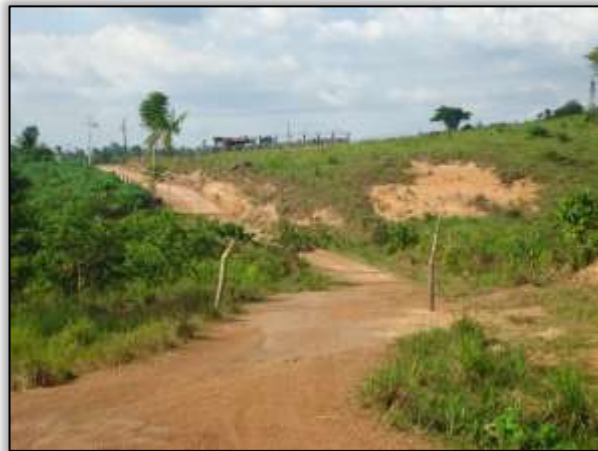
Nome	Lado	Localização (Coordenadas em graus decimais e Km)	Descrição	Foto
Travessão União	D	S 03.85485° W 050.45831° Km 403,25 Estaca 730	Com aproximadamente 12 m de largura, com entrada simples, boa visualizações para entrada e saída de carros, e inclinação de aproximadamente 45° em relação á rodovia. Com vegetação rasteira (gramíneas), próximo a Estaca 730.

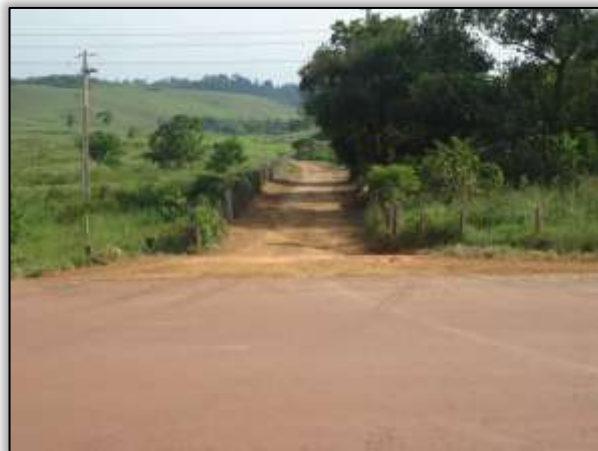
Vicinal Bela Vista Sul	E	S 03.85239° W 050.48191° Km 405,82 Estaca 861	Vicinal com a entrada de aproximadamente 5 metros de largura e 90° aproximado de inclinação. Vegetação do tipo pastagem e árvores frutíferas.

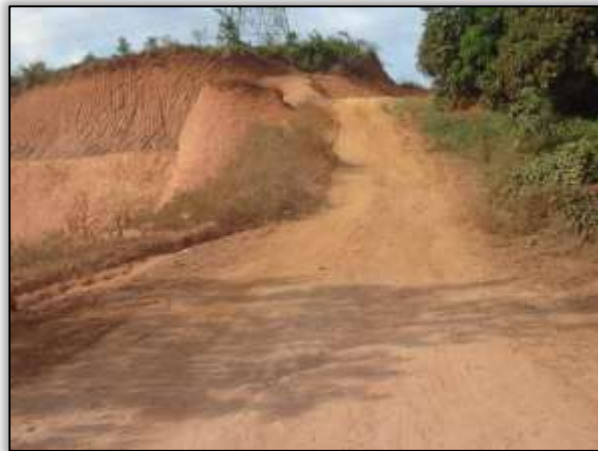
Nome	Lado	Localização (Coordenadas em graus decimais e Km)	Descrição	Foto
Travessão da ladeira da velha	D	S 03.84676° W 050.51439° Km 410,01	Com aproximadamente 10m de largura, com entrada simples, visualização de saída e entrada de veículo um pouco prejudicada, inclinação de aproximadamente 110° em relação à rodovia. Vegetação pastagem, árvores frutíferas e nativas.
