BR-230/422/PA

10º Relatório de Acompanhamento dos Programas Ambientais (RA – 10)

DÉCIMO RELATÓRIO DE ACOMPANHAMENTO DA EXECUÇÃO DOS PROGRAMAS AMBIENTAIS

Rodovia BR-230/422/PA

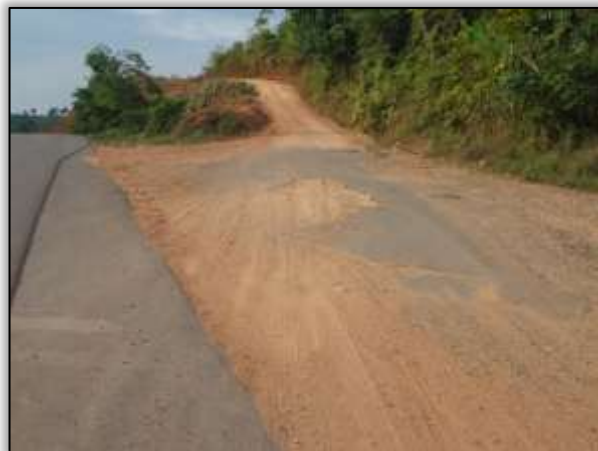
Travessão Alagoano	D	S 03.80710° W 050.72816° Km 434,94 Estaca 2317	Com aproximadamente 10m de largura, entrada simples, boa visualização para entrada e saída de veículos, inclinação de aproximadamente 160°, vegetação secundária.

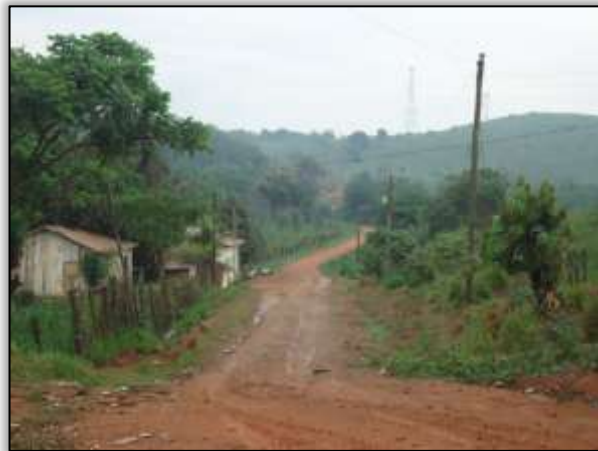
Nome	Lado	Localização (Coordenadas em graus decimais e Km)	Descrição	Foto
Travessão 300 Norte	D	S 03.78933° W 050.77494° Km 441	Entrada de aproximadamente 8m de largura, sendo que do lado esquerdo apresenta o tipo de vegetação secundária e no lado direito uma propriedade comercial. Entrada simples, inclinação de aproximadamente 90° em relação á rodovia. Com boa visualização para entrada e saída de veículos.

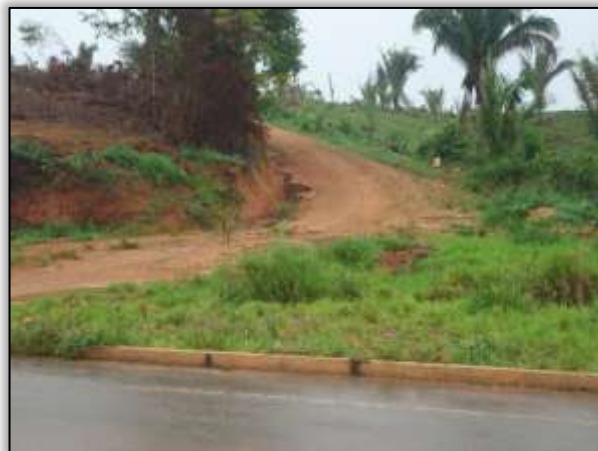
Vicinal	E	S 03.77780° W 050.81561° Km 445,6 Estaca: 2850	Vicinal sem denominação com aproximadamente 6 m de largura de entrada. Vegetação com fragmentos de mata secundária e Palmáceas. Com aproximadamente 90° de inclinação em relação á rodovia, entrada e saída de veículos com visualização prejudicada.

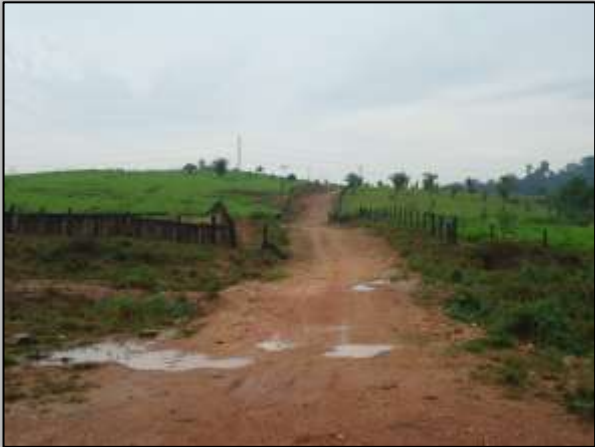
Nome	Lado	Localização (Coordenadas em graus decimais e Km)	Descrição	Foto
Vicinal 312 Norte	D	S 03. 73251° W 050. 86258° Estaca 3227 KM 453,1	Vicinal com aproximadamente 10 metros de largura de entrada. Vegetação do tipo pastagem. Com aproximadamente 90° de inclinação em relação a Rodovia, entrada e saída de veículos com boa visualização.

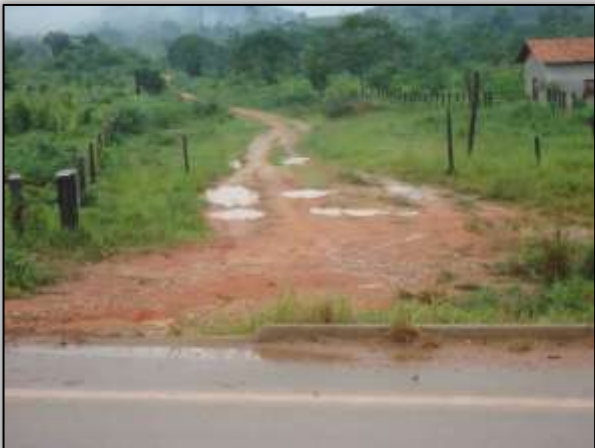
Vicinal 312 Sul	E	S 03. 73176° W 050. 86444° Estaca 3237 KM 453,3	Vicinal com aproximadamente 5 metros de largura de entrada. Com 90° aproximados de inclinação em relação a rodovia. Vegetação do tipo juquira.

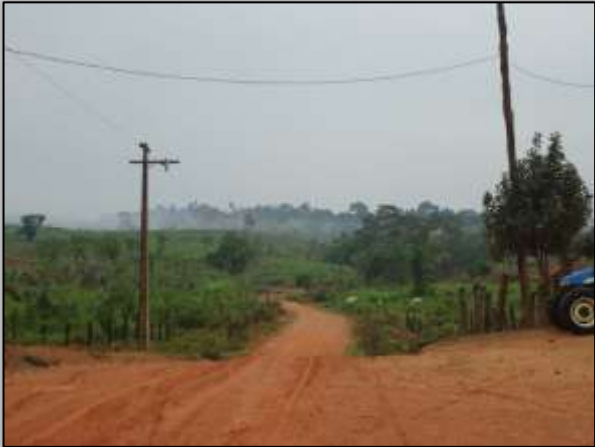
Nome	Lado	Localização (Coordenadas em graus decimais e Km)	Descrição	Foto
Vicinal Chico Elias	E	S 03.67724° W 050.94035° Km 465,2	Entrada de aproximadamente 15 m de largura simples com inclinação de aproximadamente de 90° em relação a rodovia, boa visualização para saída e entrada de veículos. Tipo de vegetação: mata secundária.

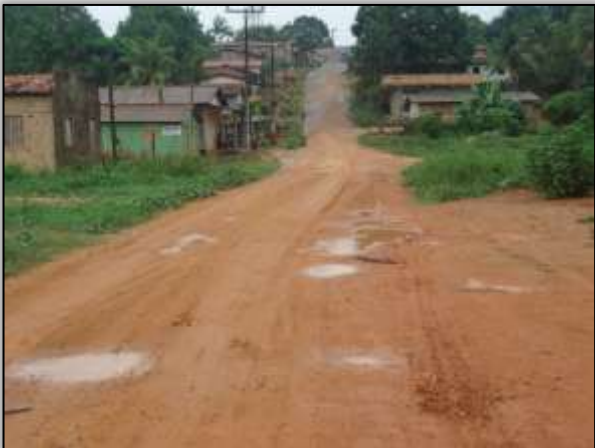
Travessão 325 ou Bom Jardim	D	S 03.66142° W 050.96023° Km 468,1	Com aproximadamente 20 m de largura, entrada simples, com inclinação de aproximadamente 90° em relação à rodovia, localizado na vila Bom Jardim, com boa visualização para entrada e saída de veículos, vegetação tipo capim.

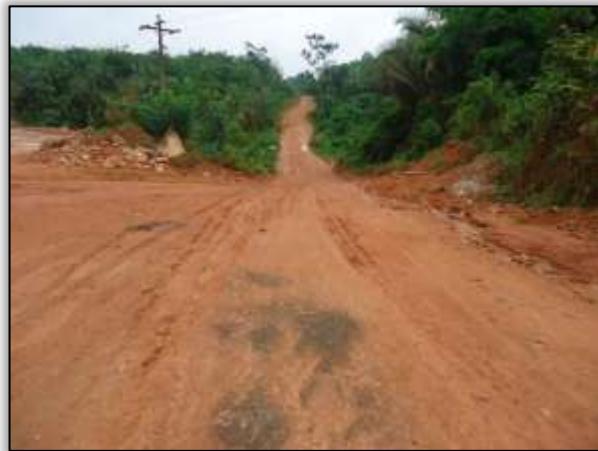
Nome	Lado	Localização (Coordenadas em graus decimais e Km)	Descrição	Foto
Travessão 332	D	S 03. 63427° W 051. 00151° Km 472,36	Com aproximadamente 15m de largura, entrada simples, com inclinação de aproximadamente 45° em relação à rodovia, com boa visualização para entrada e saída de veículos. Vegetação mata secundária. Entrada para jazida Samambaia.

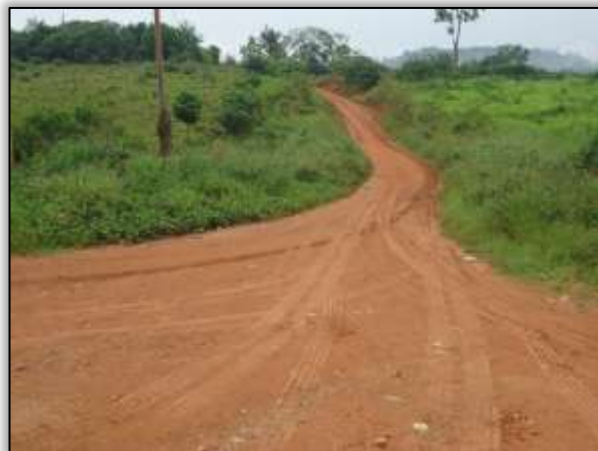
Travessão Garimpinho ou Joana ou Sul	E	S 03.59795° W 051.04712° Km 484,4	Com aproximadamente 20 m de largura, entrada simples, com inclinação de aproximadamente 90° em relação à rodovia, com residências próxima, prejudicando assim a visibilidade de quem sai do travessão em direção a rodovia. Vegetação presente: gramíneas.

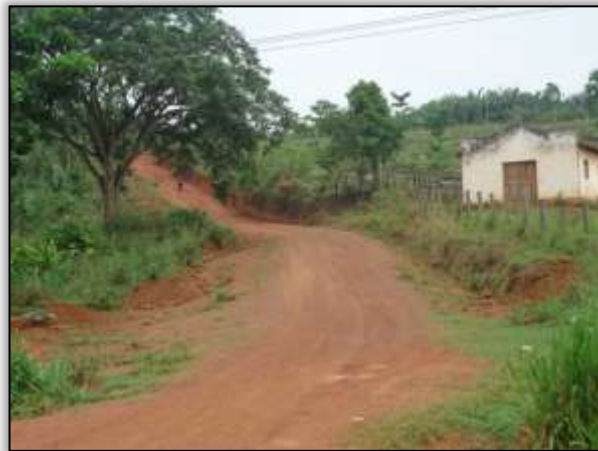
Nome	Lado	Localização (Coordenadas em graus decimais e Km)	Descrição	Foto
Travessão 338 ou Norte	D	S 03.59795° W 051.04712° Km 484,4	Com aproximadamente 5 m de largura. Entrada simples, com inclinação de aproximadamente 90° em relação à rodovia com boa visualização de entrada e saída de veículo. Tipo de vegetação: gramíneas.

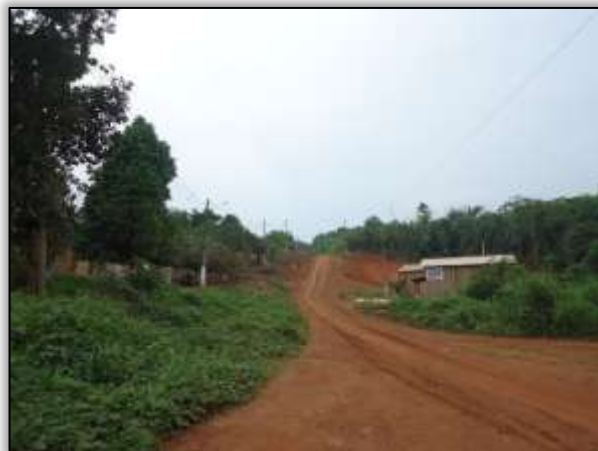
Travessão do Nazaré	E	S 03.55845° W 051.09084° Km 487,1	Com aproximadamente 40 m de largura, entrada simples, com uma inclinação de aproximadamente 90° em relação à rodovia, com boa visualização para saída e entrada de veículos. Residências comerciais dos dois lados do travessão. No início da Vila Nazaré. Houve o asfaltamento da rodovia no perímetro urbano da vila Nazaré.

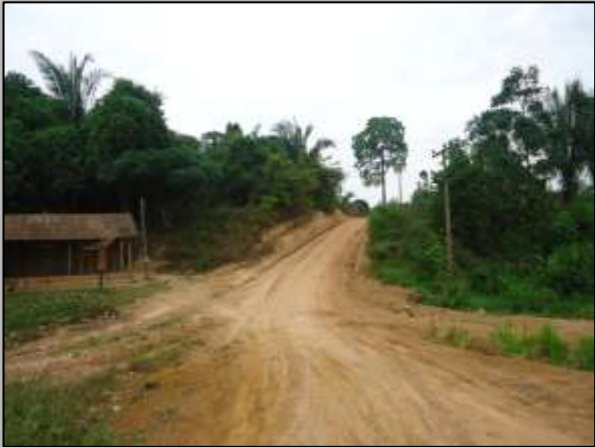
Nome	Lado	Localização (Coordenadas em graus decimais e Km)	Descrição	Foto
Travessão da Escolinha	D	S 03.52937° W 051.13925° Km 493,4	Com aproximadamente 10 m de largura, entrada simples, com inclinação de aproximadamente 90° em relação à rodovia, com boa visualização para entrada e saída de veículos. Vegetação secundária.

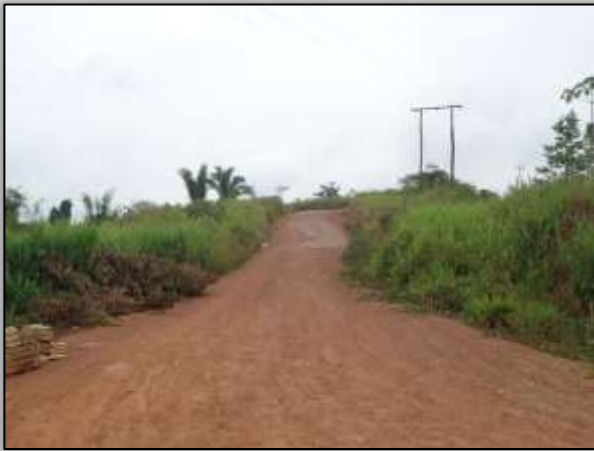
Nome	Lado	Localização (Coordenadas em graus decimais e Km)	Descrição	Foto
Vicinal da Chica	D	S 03.44428° W 051.22701° Km 506 Estaca: 622	Apresenta 26 metros de largura. Está situada num desvio do lado direito da rodovia. O condutor deve atentar na saída. O tipo de vegetação é pasto sujo. Entrada com Inclinação de aproximadamente 45°, tangente a rodovia, estendendo paralelamente á rodovia. No acesso para a vicinal foi realizado hidrossemeadura e também ocorreu regeneração natural.

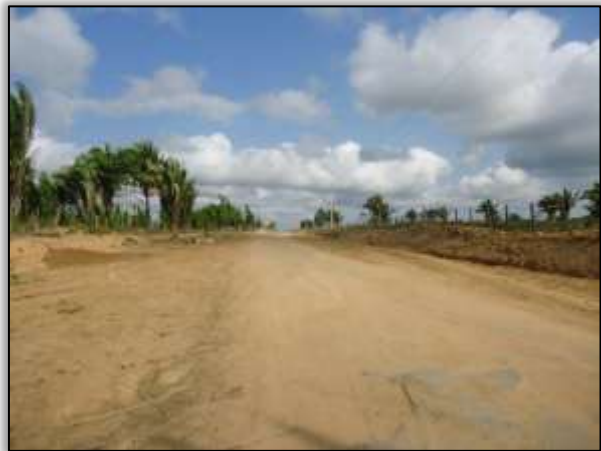
Nome	Lado	Localização (Coordenadas em graus decimais e Km)	Descrição	Foto
Vicinal 12	D	S 03.28671º W 052.48929º Km 673,5	Vicinal com entrada de aproximadamente 8 metros de largura. Possui vegetação de capim na entrada. O condutor de veículo deve ter atenção ao sair da vicinal. Entrada com 120º formado com a rodovia. Implantação de bueiro tubular simples na entrada da vicinal e construção de um trevo asfaltado.

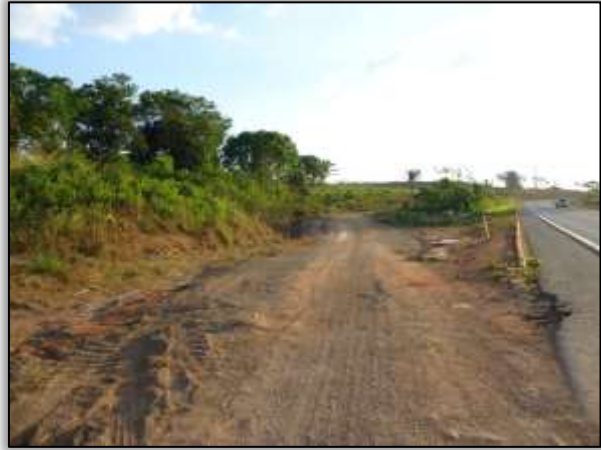
Nome	Lado	Localização (Coordenadas em graus decimais e Km)	Descrição	Foto
Vicinal 15	E	S 03.33735° W 052.58657° Km 686,8	Com vegetação de capim na entrada e largura de 5 metros. Entrada e saída da vicinal perigosa, pois a mesma fica situada em uma curva. Entrada a 120 ° com a rodovia. Construção de valeta de proteção na entrada da vicinal.

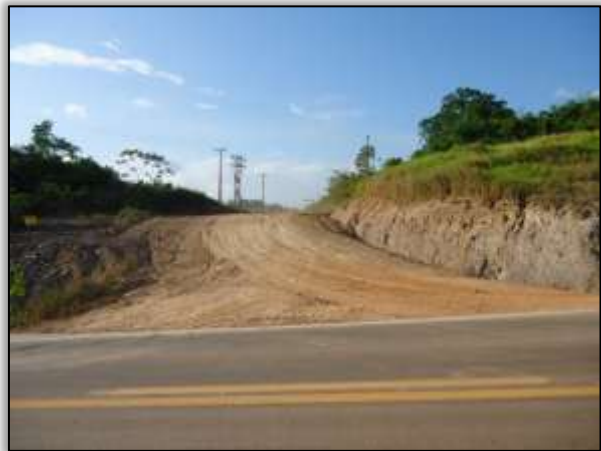
Nome	Lado	Localização (Coordenadas em graus decimais e Km)	Descrição	Foto
Vicinal 20 norte	D	S 03.37907° W 052.66834° Km 697,2	Está localizada próxima à estaca 2680. Existe material retirado da rodovia principal depositado na entrada da vicinal. O condutor de veículo deve ter atenção ao sair e entrar na vicinal. Entrada a 120 com a rodovia.

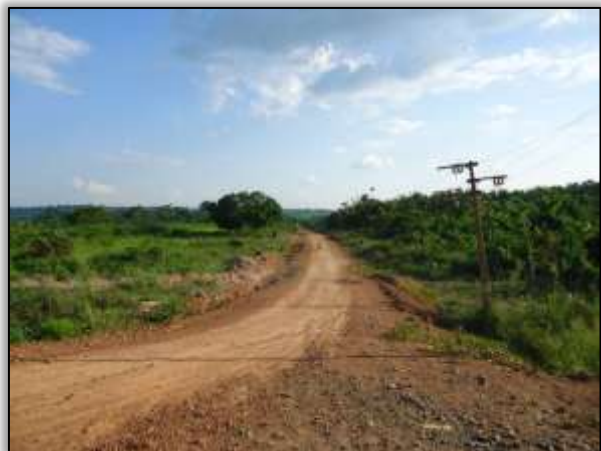
Vicinal 19 sul	E	S 03.37989° W 052.66954° Km 697,3	Com vegetação de capoeira e capim ao lado esquerdo da vicinal e algumas árvores frutíferas. Próximo à entrada está localizada a estaca nº 2689 e existe um depósito de material proveniente de cortes realizados em taludes próximos. Possui boa visibilidade e acesso para entrar e sair veículos na vicinal. Aumento da inclinação na entrada por causa dos trabalhos de pavimentação da rodovia. Ângulo de 90° com a rodovia. Possui valeta com direção voltada para a pista de rolamento perto da entrada da vicinal.

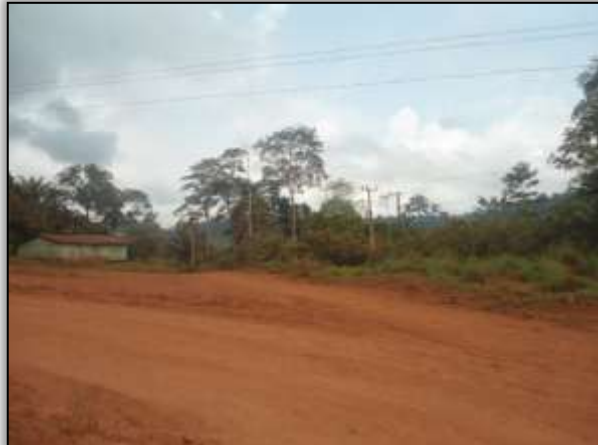
Vicinal 110 norte	D	S 03.50046° W 053.05576° Km 744,3	Propriedade na entrada. Possui 5 metros de largura com inclinação de 90° e formação de ravinas devido ao escoamento superficial na maior parte da entrada.

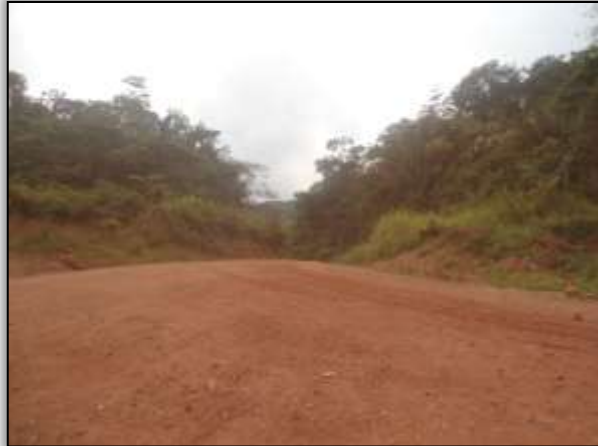
Nome	Lado	Localização (Coordenadas em graus decimais e km atualizada)	Descrição	Fotos
Vicinal 110 sul	E	S 03.50141° W 053.05759° Km 744,5	Com 4 metros de largura com inclinação de 90° e entrada com vegetação de capoeira nas laterais. Difícil visibilidade devido à vegetação lateral. Acesso bom para a vicinal.

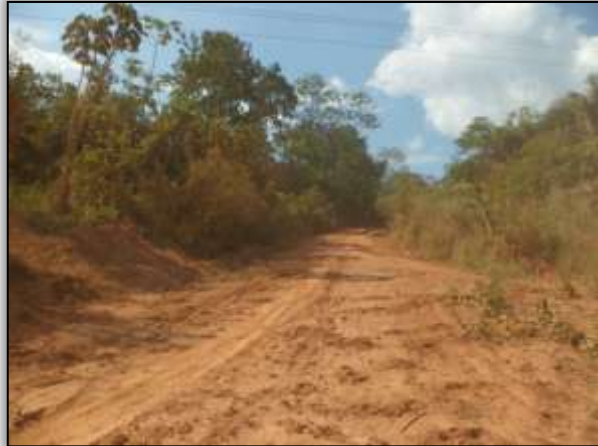
Nome	Lado	Localização (Coordenadas em graus decimais e km atualizada)	Descrição	Fotos
Vicinal 185 norte	D	S 03.73861° W 053.80875° Km 836,4	Vegetação de capoeira nas laterais da entrada seguida por propriedades de cacau em ambos os lados. Possui 5 metros de largura e com inclinação de 90° e a entrada é bifurcada e tem uma inclinação com formação de ravinas na pista devido à ausência de drenagem pluvial.

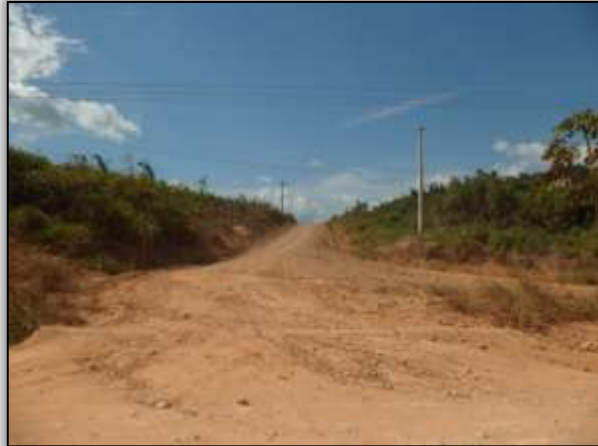
Nome	Lado	Localização (Coordenadas em graus decimais e km atualizada)	Descrição	Fotos
Vicinal 213 norte	D	S 03.85999° W 053.98001° Km 867,7	Com formação de valas devido ao escoamento superficial na entrada da vicinal. Possui 6m de largura. Vegetação de capoeira e capim com inclinação de 90°.

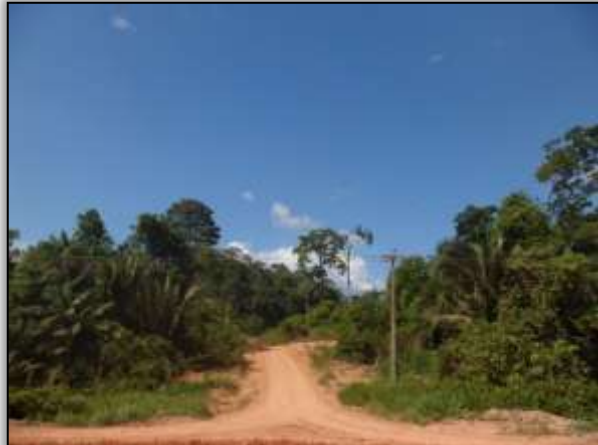
Vicinal 219 norte	D	S 03.85648° W 054.03847° Km 875,2	Esta vicinal dá acesso a Vicinal 224 norte e está com ótimo estado de tráfego. Com largura de 6 metros e uma inclinação de 90°, com vegetação de capoeira em ambos os lados. Devido a obra de terraplanagem houve uma elevação de pista em frente a entrada da vicinal, o que mudou um pouco a inclinação de entrada na rodovia.

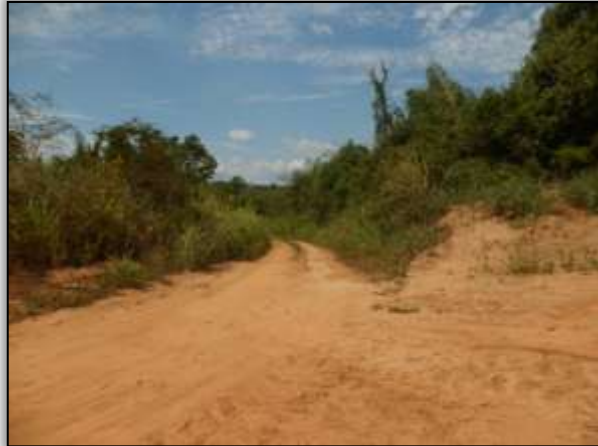
Nome	Lado	Localização (Coordenadas em graus decimais e km atualizada)	Descrição	Fotos
Vicinal 230 norte	D	S 03.85479° W 054.13174° Km 886	Com vegetação de capoeira, Possui 4 km de extensão, com propriedade de cacau, com 3m de largura, com péssima visibilidade na entrada da vicinal e em péssimo estado de conservação na inclinação de 90°. Devido às obras na rodovia fizeram um desvio para entrar na vicinal. Devido a obra de terraplanagem houve uma elevação de pista em frente a entrada da vicinal, o que mudou um pouco a inclinação de entrada na rodovia.

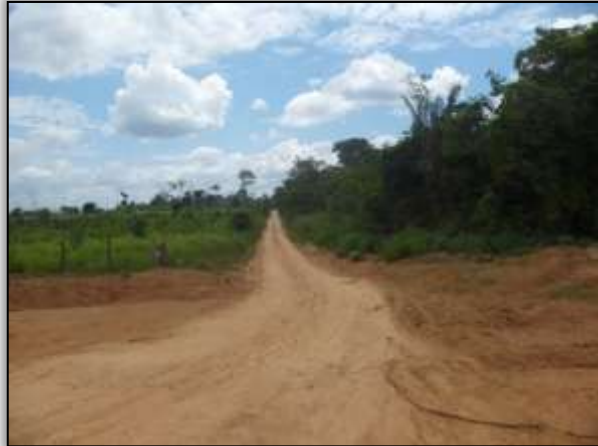
Nome	Lado	Localização (Coordenadas em graus decimais e km atualizada)	Descrição	Fotos
Vicinal 57 solteira	E	S 03.89019° W 054.30777° Km 906,4	Vicinal em frente à comunidade São Miguel, com vegetação de pastagem e capoeira. Tem 2,5 m de largura com inclinação de 90°, com formação de ravinas devido ao escoamento superficial na entrada da vicinal. Com boa visibilidade na entrada. Em obras de terraplenagem da rodovia de frente a entrada da vicinal, porém não foram realizadas nenhuma modificação na vicinal

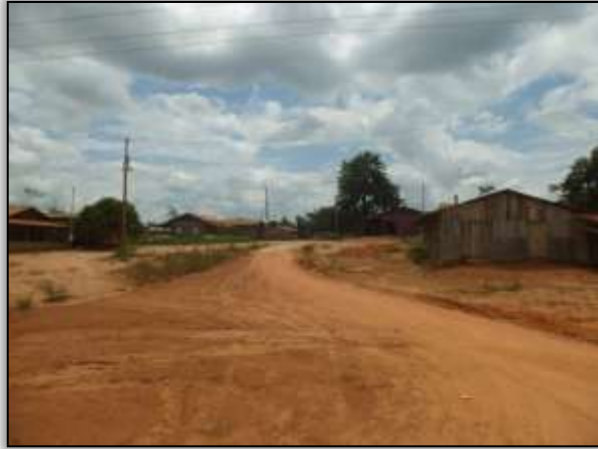
Nome	Lado	Localização (Coordenadas em graus decimais e km atualizada)	Descrição	Fotos
Vicinal Poeirinha	E	S 03.89321° W 054.47184° Km 925,4	Vicinal tem 10 km de extensão, fica em frente à vicinal do Botafogo, com casas próximas à entrada da vicinal. Possui 5 metros de largura com inclinação de 90°. Boa visibilidade e acesso para entrar e sair.

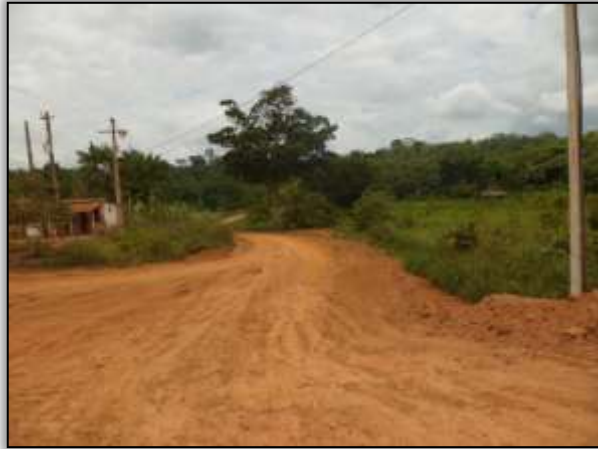
Vicinal Botafogo	D	S 03.89321° W 054.47184° Km 925,4	Vicinal tem 25 km de extensão, com pastagem e corpo hídrico às margens. Esta fica em frente à vicinal do Poeirinha. Possui 4 metros de largura com inclinação de 90°. Boa visibilidade e acesso para entrar e sair.

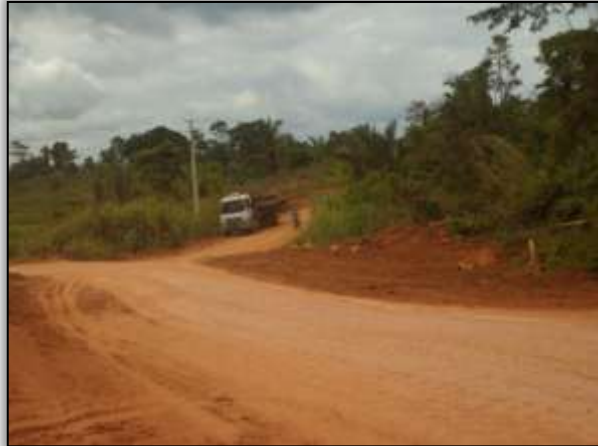
Nome	Lado	Localização (Coordenadas em graus decimais e km atualizada)	Descrição	Fotos
Vicinal do Pulú	D	S 03.89935° W 054.51665° Km 930,4	Vicinal tem 40 km de extensão, com capoeira e capim na entrada da vicinal. Possui 3m de largura com inclinação de 90° e fica em frente à vicinal Mira Selva. Possui uma inclinação na entrada e formação de ravina devido à ausência de drenagem pluvial na pista de rolagem. Pouca visibilidade devido à vegetação herbácea na saída. Entrada com bifurcação.

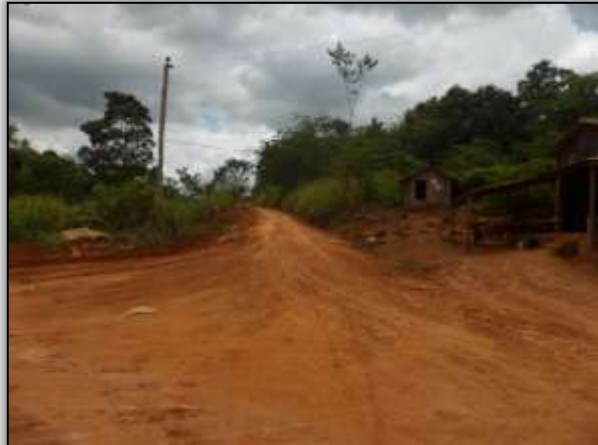
Vicinal da Mira selva	E	S 03.89935° W 054.51665° Km 930,4	Vicinal tem 8 km de extensão com largura de 4 m com inclinação de 90°, com área de capoeira e capim. Possui uma residência no início. A propriedade é do Sr. Erivaldo. Entrada estreita e visibilidade atrapalhada por capinzal.

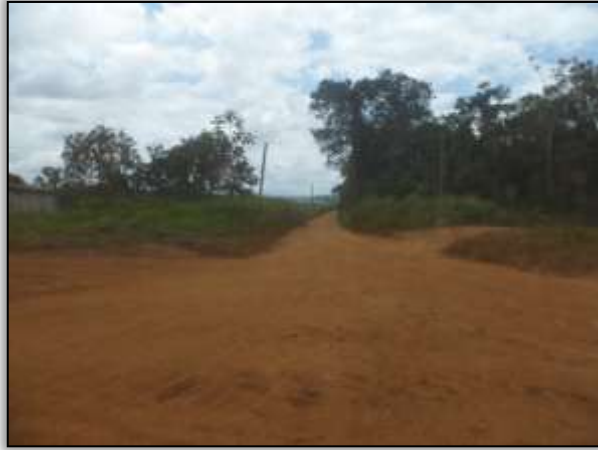
Nome	Lado	Localização (Coordenadas em graus decimais e km atualizada)	Descrição	Fotos
Vicinal 10 sul	E	S 03.91826° W 054.55870° Km 935,6	A vicinal tem 20 km de extensão, com uma borracharia na entrada, fica em frente à vila Aparecida (lote 10). Possui uma fazenda. A entrada DA VICINAL possui 4 metros de largura com inclinação de 90°. Boa visibilidade e acesso para entrar e sair.

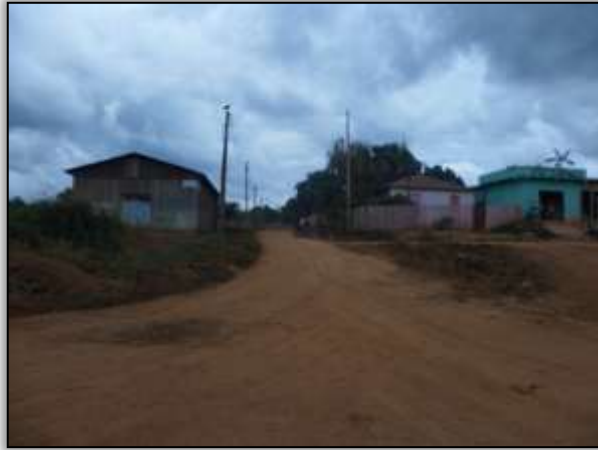
Vicinal 10 Norte	D	S 03.91564° W 054.56260° Km 935,8	Vicinal tem 25 km de extensão, descarte de madeira próximo à entrada do ramal, proveniente de uma madeireira vizinha. Possui largura de 4 metros. Situada aos fundos da vila Aparecida (lote 10).

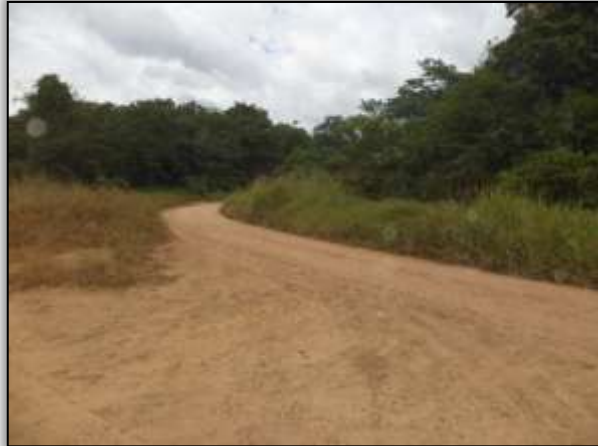
Nome	Lado	Localização (Coordenadas em graus decimais e km atualizada)	Descrição	Fotos
Vicinal Santa Rosa	D	S 03.92850° W 054.58738° Km 939	Vicinal tem 22 km de extensão, com capoeira e capim em ambos os lados da vicinal. Possui 4 metros de largura com inclinação de 90°. Intersecção tipo triângulo com capinzal que dificulta a visibilidade.

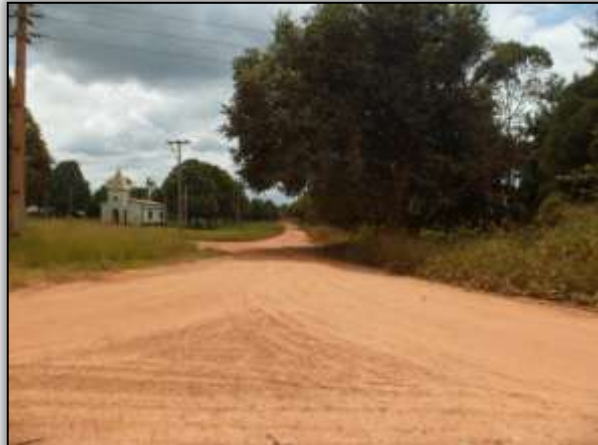
Vicinal Macanã	E	S 03.93888° W 054.60023° Km 940,5	A vicinal tem 22 km de extensão, inicia-se na vila Macanã, com várias propriedades nas proximidades com pastagem e cerca de arame liso.

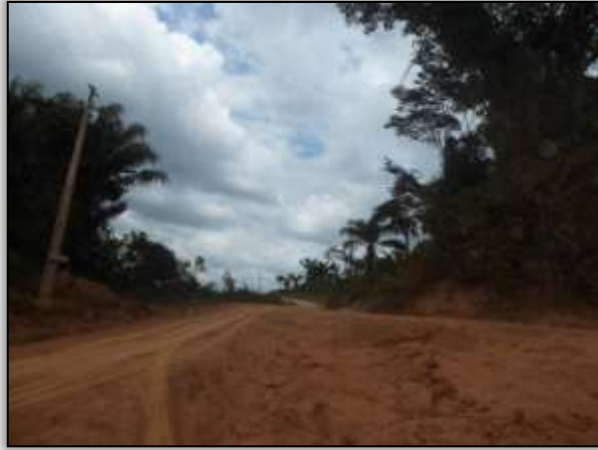
Nome	Lado	Localização (Coordenadas em graus decimais e km atualizada)	Descrição	Fotos
Vicinal do Lama	D	S 03.96138° W 054.63976° Km 946,5	Vicinal tem 23 km de extensão, e dar acesso a rodovia Cuiabá - Santarém com vegetação de capoeira próxima às margens da rodovia, com 6 metros de largura com inclinação de 90°. Formação de dois caminhos de entrada e saída e está situada em uma região de declive da rodovia principal, tornando perigosa a saída de veículos, e em péssimas condições na sua entrada.

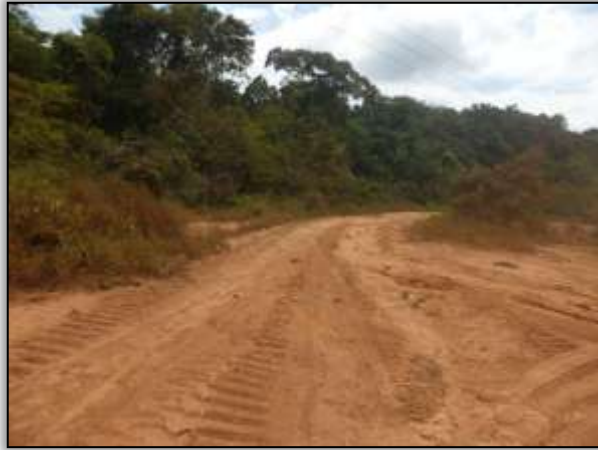
Vicinal do Bacabal	E	S 03.96623° W 054.64130° Km 947,1	Com vegetação de capoeira próxima às margens da rodovia dificultando a visibilidade dos usuários. Com 4 metros de largura e inclinação de 90°.

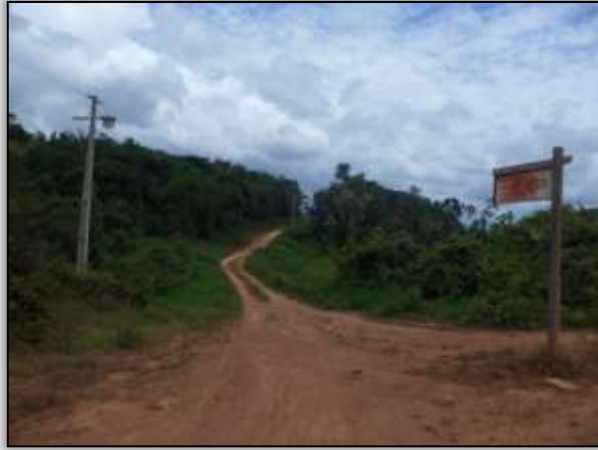
Nome	Lado	Localização (Coordenadas em graus decimais e km atualizada)	Descrição	Fotos
Vicinal dos Goianos	D	S 04.00985° W 054.67662° Km 953,5	Vicinal com vegetação de capoeira foi aberta a estrada com boas condições de acesso.

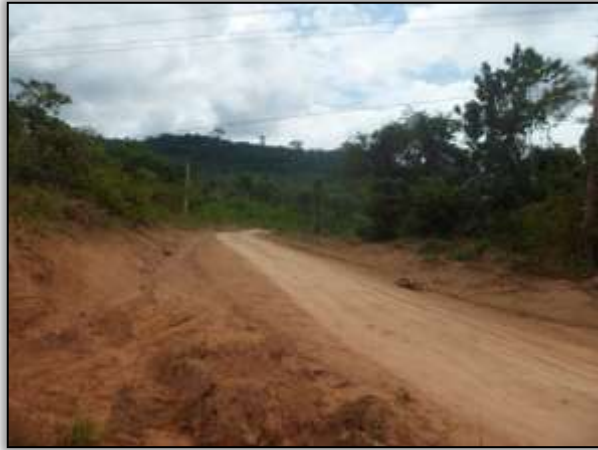
Vicinal do Panorama	E	S 04.02042° W 054.68681° Km 955,1	Vicinal tem 17 km de extensão, vegetação de capoeira e um pequeno talude nas laterais. A vicinal fica próxima à Vila Camargo e possui 10 metros de largura com inclinação de 90°. Formação de ravinas na entrada devido à ausência de drenagem pluvial e visibilidade média para entrar e sair da vicinal.

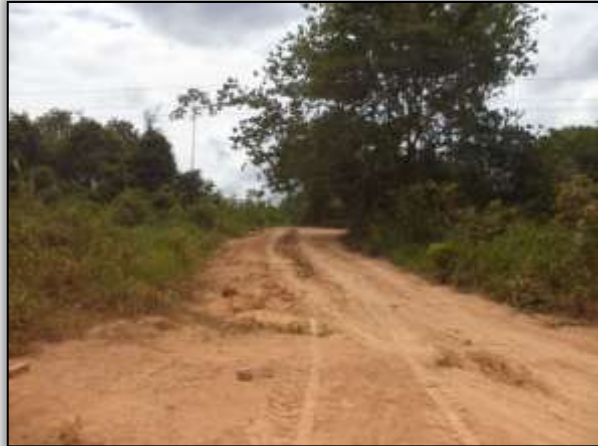
Nome	Lado	Localização (Coordenadas em graus decimais e km atualizada)	Descrição	Fotos
Ramal de acesso a Vicinal do Novo Planalto	E	S 04.03438° W 054.69693° Km 957,1	Antiga saída da vicinal do planalto com largura de 4 m com inclinação de 90°. Pessoas trafegavam por este ramal por motivo da quebra da ponte. Este ramal está aparentemente sem uso, o mesmo fica localizado a 150 metros do igarapé Curuatinga e possui uma propriedade na entrada. Formação de valas na entrada, acesso ruim. Ramal desativado.

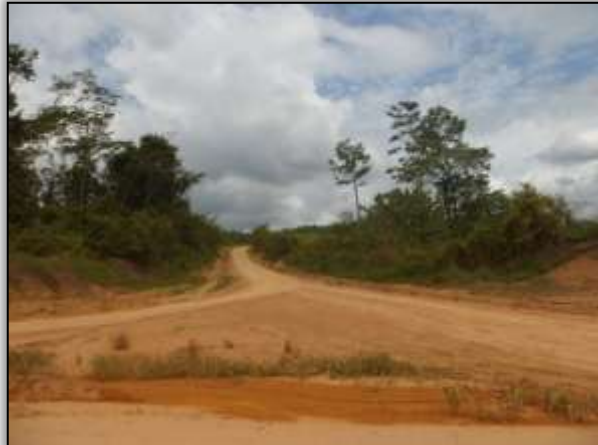
Vicinal São João	D	S 04.03536° W 054.70567° Km 958,1	Vicinal tem 20 km de extensão 4 m de largura com inclinação de 90°, vegetação de capoeira nas margens, Formação de vala na entrada devido ao escoamento superficial e ausência de dispositivos de drenagem. Visibilidade baixa em um dos lados para sair da vicinal.

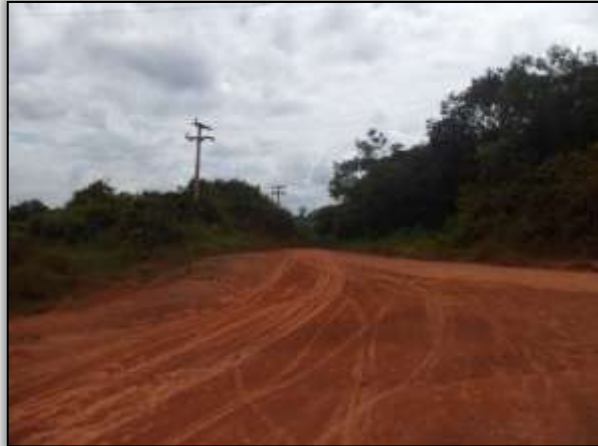
Nome	Lado	Localização (Coordenadas em graus decimais e km atualizada)	Descrição	Fotos
Vicinal Novo Planalto	E	S 04.04274° W 054.71457° Km 959,5	Com vegetação de capoeira a entrada fica em uma área de declive da rodovia principal. A 80 metros de distância da entrada existe uma passagem de um corpo Hídrico. Boa visibilidade para entrar e sair da vicinal, porém com atenção, pois a mesma situação no início de uma descida.

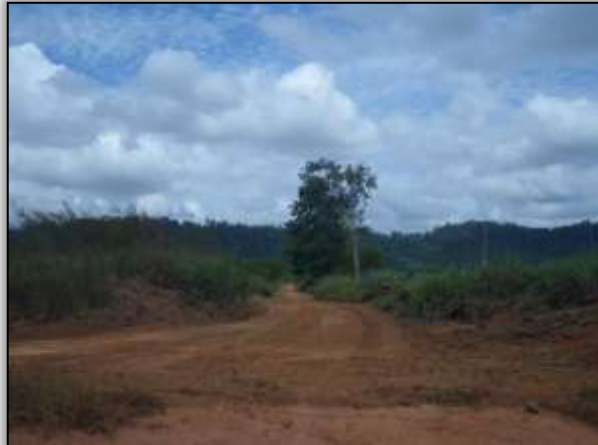
Vicinal Serra Verde	D	S 04.06250° W 054.75508° Km 964,6	A vicinal tem 25 km de extensão e 5 m de largura com inclinação de 90°, entrada estreita com uma propriedade no início da vicinal e um pasto. Boa visibilidade para entrar e sair da vicinal.

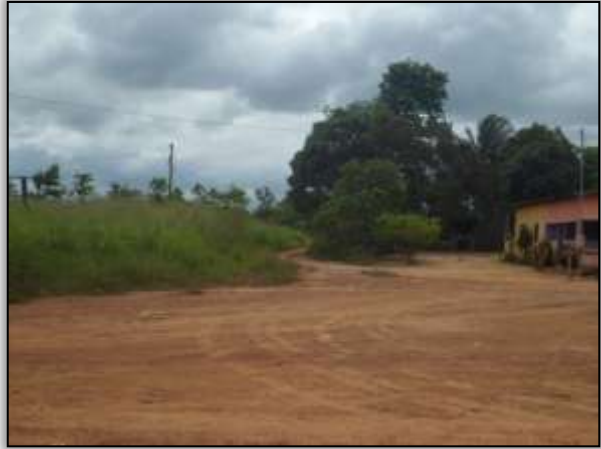
Nome	Lado	Localização (Coordenadas em graus decimais e km atualizada)	Descrição	Fotos
Vicinal Vista Alegre	E	S 04.06250° W 054.75508° Km 964,6	Na entrada da vicinal tem pequeno comércio. Esta fica em frente à vicinal Serra Verde, com 17 km de extensão e 4 metros de largura na entrada. Boa visibilidade para entrar e sair da vicinal.

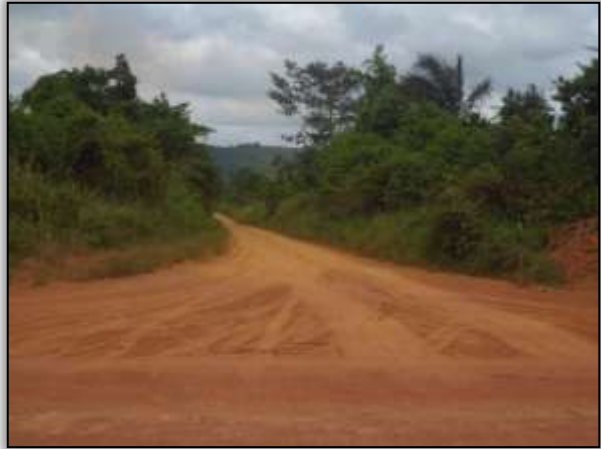
Vicinal Bela União	D	S 04.07494° W 054.79868° Km 969,6	Com capim e capoeira em ambos os lados. Possui 30 km de extensão e largura de 6.5 metros com inclinação de 90°. Boa visibilidade para entrar, mas a saída necessita de atenção devido ao capinzal.

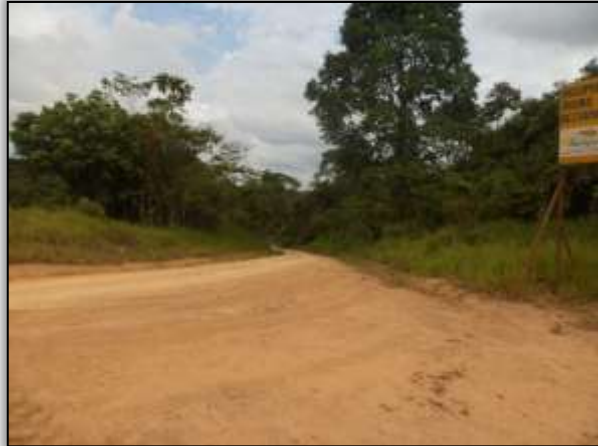
Nome	Lado	Localização (Coordenadas em graus decimais e km atualizada)	Descrição	Fotos
Vicinal Águas Frias	D	S 04.08488° W 054.84285° Km 974,6	. Com vegetação mista de capoeira e frutíferas, e em frente tem uma castanheira. Ao lado é a propriedade do Sr Carlos Saldanha. A vicinal tem 20 km de extensão largura de 8 m com inclinação de 90°, boa visibilidade para entrar e sair da vicinal, porém possui uma pequena elevação no lado direito da entrada.

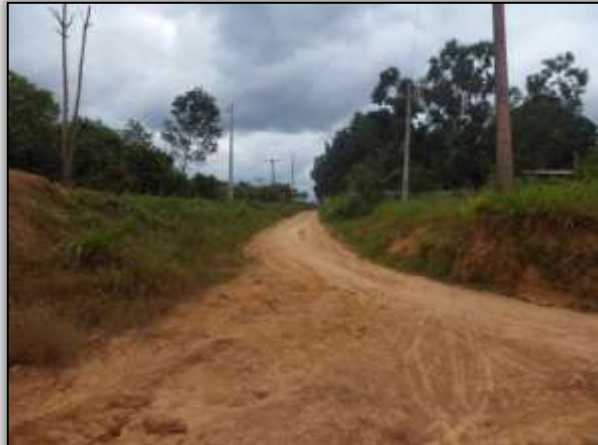
Vicinal da Cachoeira ou Manoel Sabino	E	S 04.08650° W 054.88930° Km 980,4	A largura da entrada da vicinal é de 5 metros com inclinação de 90°. A vicinal fica próxima a um aclave e a visão da saída tem que ser observada com atenção.

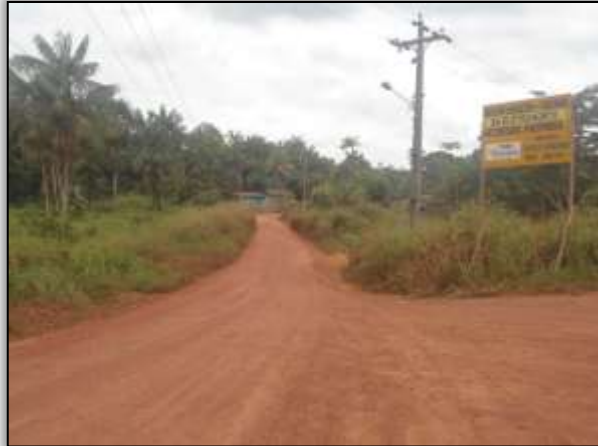
Nome	Lado	Localização (Coordenadas em graus decimais e km atualizada)	Descrição	Fotos
Vicinal da Eletronorte	D	S 04.08779° W 054.89554° Km 981	Vicinal às margens do Igarapé Leitoso, a entrada da vicinal fica próxima à ponte desse igarapé e possui 6 metros de largura com inclinação de 90°. Esse ponto dá acesso ao bairro do leitoso e à subestação de energia da Eletronorte. As margens possuem vegetação de capoeira e casas nas proximidades do rio. A saída da vicinal tem que ser observada com atenção devido à proximidade com a ponte.

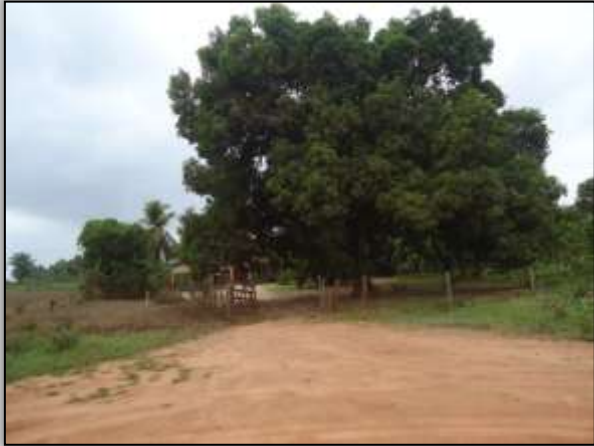
Nome	Lado	Localização (Coordenadas em graus decimais e Km)	Descrição	Fotos
Sem identificação	E	S 05.68998º W 048.19889º Km 4.4	Ocupação de faixa de domínio por residência. Com 33m de distância do eixo da pista. Apresenta vegetação de pastagem.	 
Sem identificação	D	S 05.68785º W 048.20266º Km 4.8	Ocupação de faixa de domínio por residência. Com 20.5m de distância do eixo da pista. Apresenta vegetação de pastagem e mata nativa.

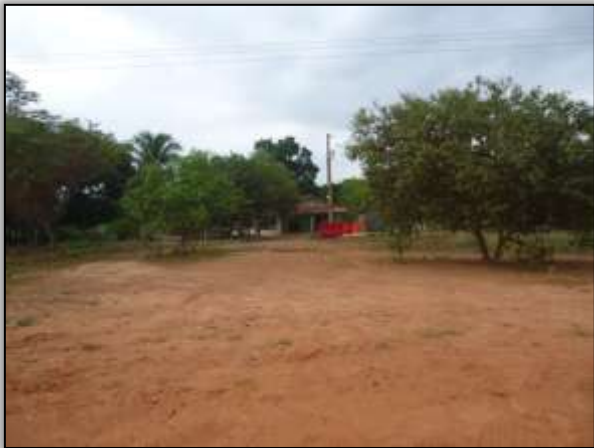
Nome	Lado	Localização (Coordenadas em graus decimais e Km)	Descrição	Fotos
Sem identificação	D	S 05.68056º W 048.21908º Km 6.8	Ocupação de faixa de domínio por residência. Com 38m de distância do eixo da pista. Apresenta vegetação de pastagem e nativa moderada.

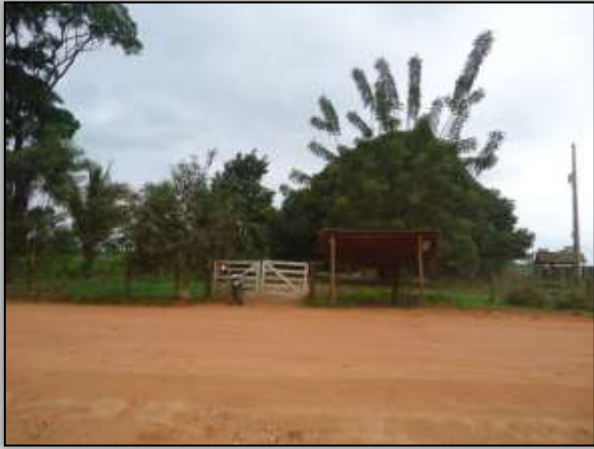
Sem identificação	E	S 05.67961º W 048.22147º Km 7.1	Entrada de fazenda, com cerca de madeira. Com 12m de distância do eixo da pista. Apresenta vegetação de pastagem.

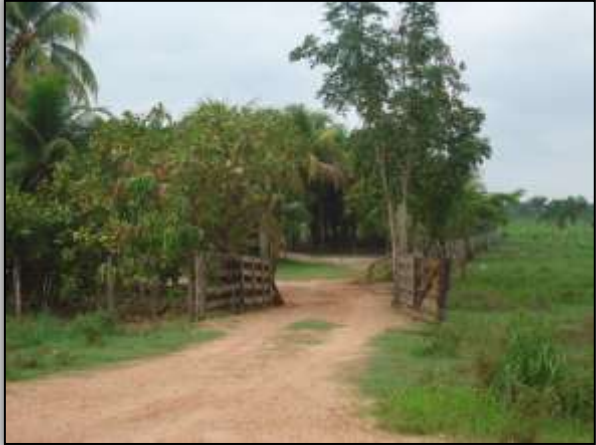
Nome	Lado	Localização (Coordenadas em graus decimais e Km)	Descrição	Fotos
Sem identificação	D	S 05.67800º W 048.22543º Km 7.6	Entrada de fazenda, com cerca de madeira. Com 26m de distância do eixo da pista. Apresenta vegetação de pastagem mata nativa moderada.

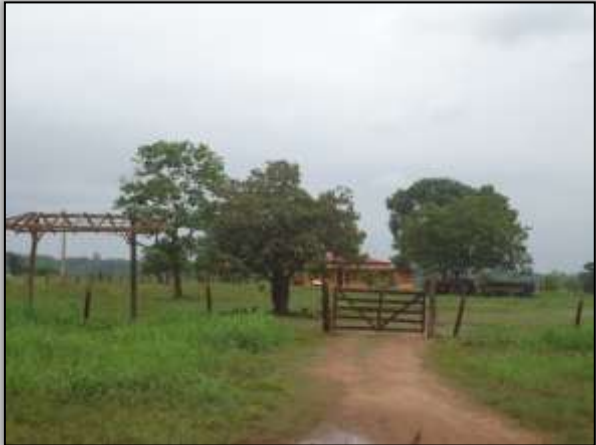
Sem identificação	E	S 05.67551º W 048.25355º Km 10.9	Entrada de fazenda, com cerca de madeira. Com 34m de distância do eixo da pista. Apresenta vegetação de pastagem.

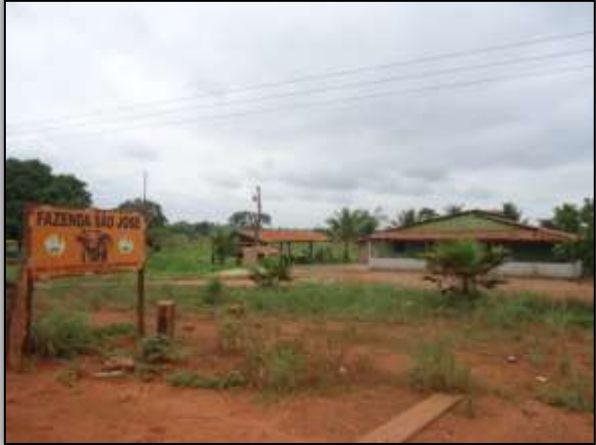
Nome	Lado	Localização (Coordenadas em graus decimais e Km)	Descrição	Fotos
Fazenda São José	D	S 05.67619º W 048.25637º Km 11.3	Ocupação de faixa de domínio, com cerca de arame e fita. Com 30m de distância do eixo da pista. Apresenta vegetação de pastagem.

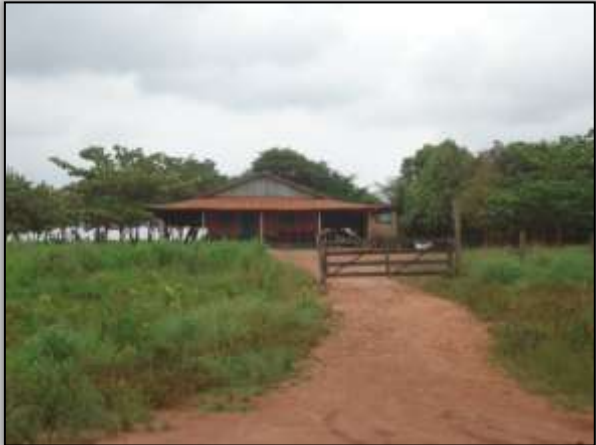
Sem identificação	E	S 05.67834º W 048.26534º Km 12.3	Entrada de fazenda, com cerca de madeira e arame. Com 33m de distância do eixo da pista. Apresenta vegetação de pastagem.

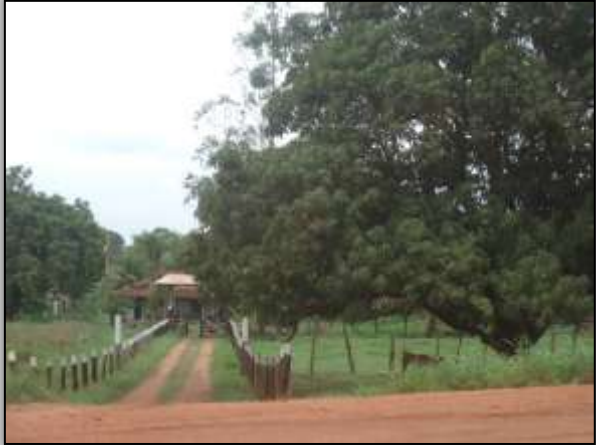
Nome	Lado	Localização (Coordenadas em graus decimais e Km)	Descrição	Fotos
Sem identificação	E	S 05.67915º W 048.26866º Km 12.6	Entrada de fazenda, com cerca de madeira. Com 22m de distância do eixo da pista. Apresenta vegetação de pastagem.

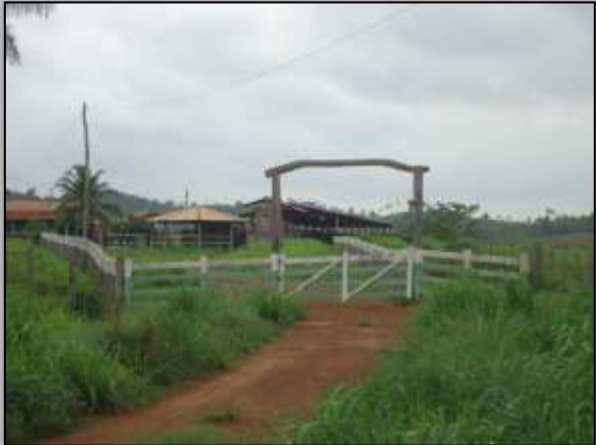
Sem identificação	D	S 05.68625º W 048.29961º Km 16.4	Entrada de fazenda, com cerca de madeira e arame. Com 29m de distância do eixo da pista. Apresenta vegetação de pastagem e mata nativa.

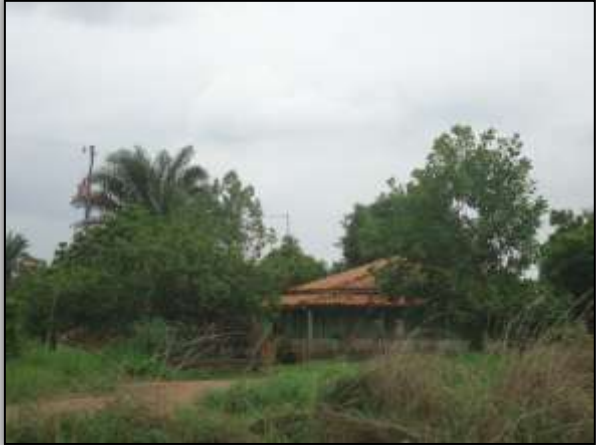
Nome	Lado	Localização (Coordenadas em graus decimais e Km)	Descrição	Fotos
Sem identificação	E	S 05.68627º W 048.29973º Km 16.4	Ocupação de faixa de domínio, com cerca de madeira e arame. Com 38m de distância do eixo da pista. Apresenta vegetação de pastagem.

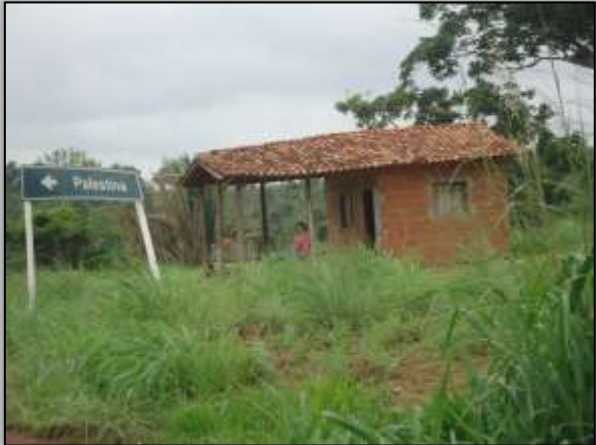
Sem identificação	D	S 05.69816º W 048.35202º Km 22.4	Ocupação em faixa de domínio por residência. Com 35m de distância do eixo da pista.

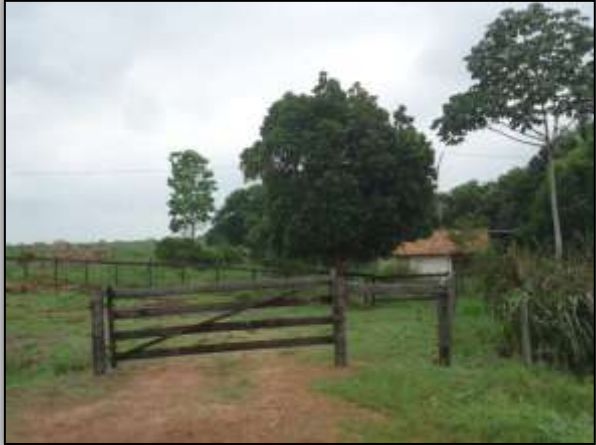
Nome	Lado	Localização (Coordenadas em graus decimais e Km)	Descrição	Fotos
Sem identificação	D	S 05.69554º W 048.36617º Km 24.3	Entrada de fazenda, com cerca de madeira e arame. Com 20m de distância do eixo da pista. Apresenta vegetação de pastagem e mata nativa.

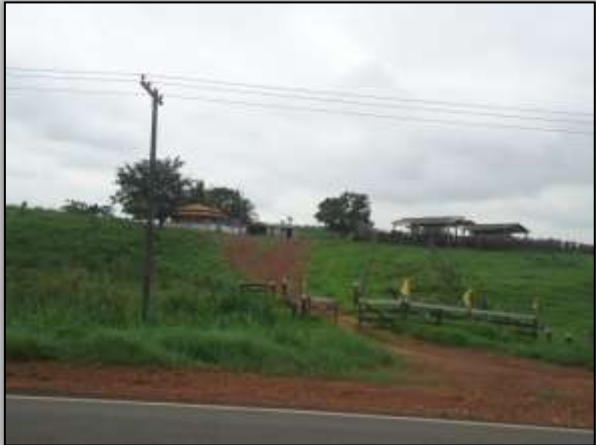
Sem identificação	E	S 05.68844º W 048.37315º Km 24.7	Entrada de fazenda, com cerca de madeira e arame. Com 25m de distância do eixo da pista. Apresenta vegetação de pastagem.

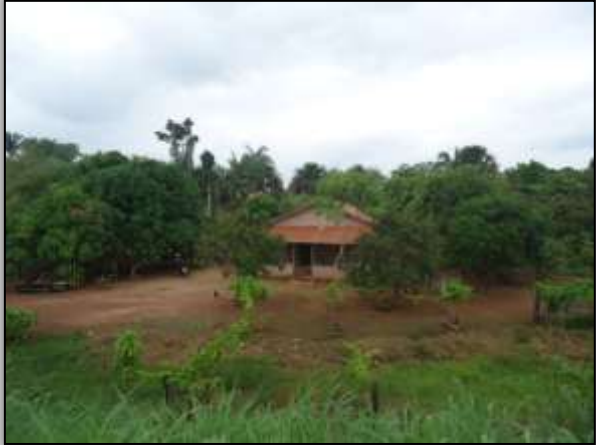
Nome	Lado	Localização (Coordenadas em graus decimais e Km)	Descrição	Fotos
Sem identificação	D	S 05.68747° W 048.37427° Km 24.8	Ocupação em faixa de domínio por residência. Com 36m de distância do eixo da pista. Apresenta vegetação de pastagem.

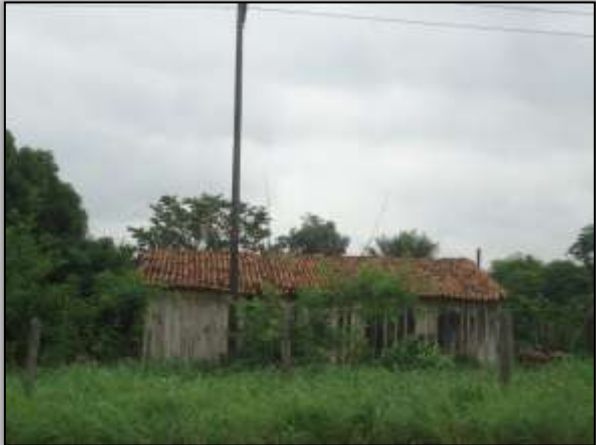
Sem identificação	E	S 05.67922° W 048.38060° Km 26.6	Ocupação em faixa de domínio por residência. Com 25m de distância do eixo da pista. Apresenta vegetação de pastagem.

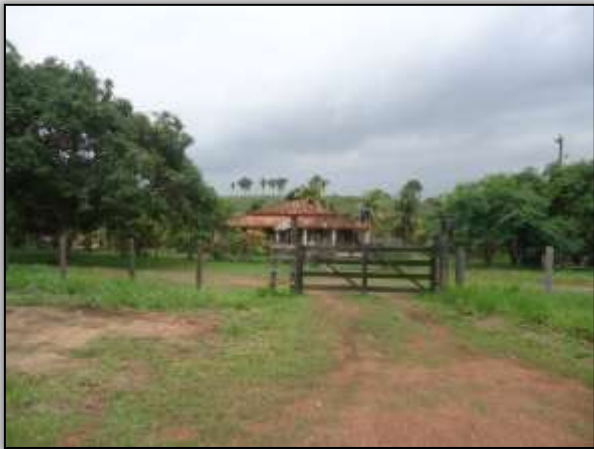
Nome	Lado	Localização (Coordenadas em graus decimais e Km)	Descrição	Fotos
Sem identificação	D	S 05.66275º W 048.39241º Km 29.0	Entrada de fazenda, com cerca de madeira e arame. Com 28m de distância do eixo da pista. Apresenta vegetação de pastagem.

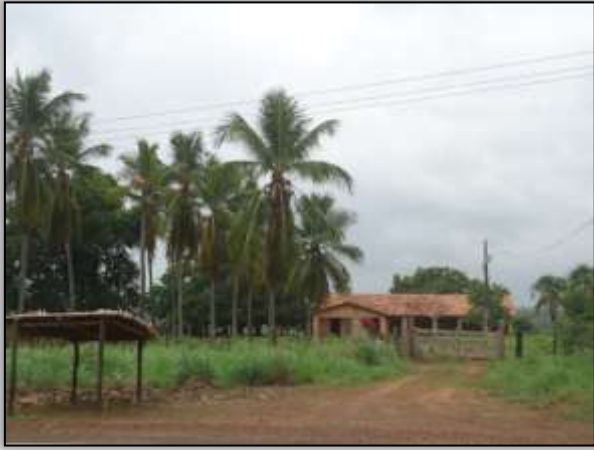
Sem identificação	E	S 05.64719º W 048.40349º Km 31.7	Ocupação em faixa de domínio por residência. Com 20m de distância do eixo da pista. Apresenta vegetação de pastagem.

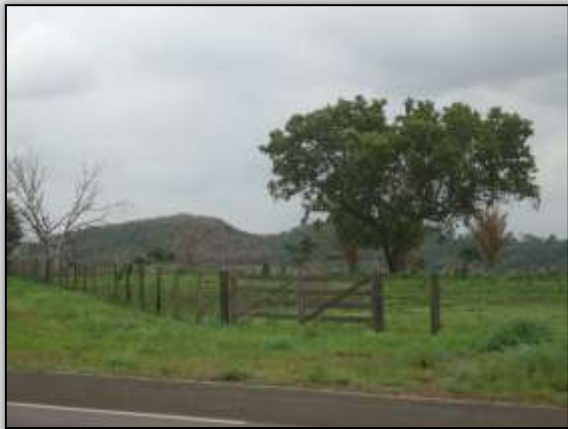
Nome	Lado	Localização (Coordenadas em graus decimais e Km)	Descrição	Fotos
Sem identificação	E	S 05.63032º W 048.41694º Km 34.3	Entrada de fazenda, com cerca de madeira e arame. Com 19m de distância do eixo da pista. Apresenta vegetação de pastagem.

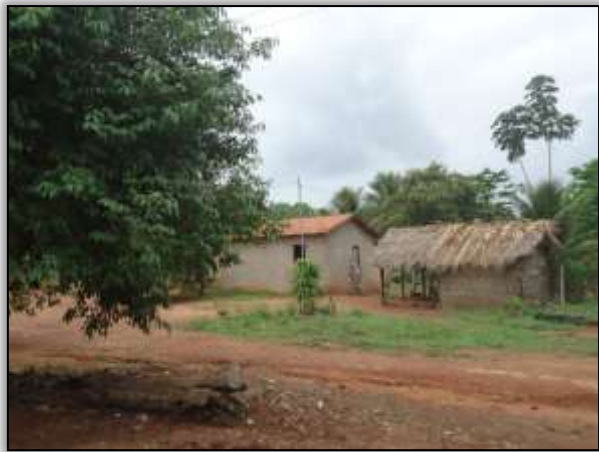
Sem identificação	D	S 05.59897º W 049.46190º Km 40.4	Ocupações em faixa de domínio por residência. Com 38m de distância do eixo da pista. Apresenta vegetação de pastagem.
