BR-230/422/PA

10º Relatório de Acompanhamento dos Programas Ambientais (RA – 10)

DÉCIMO RELATÓRIO DE ACOMPANHAMENTO DA EXECUÇÃO DOS PROGRAMAS AMBIENTAIS

Rodovia BR-230/422/PA

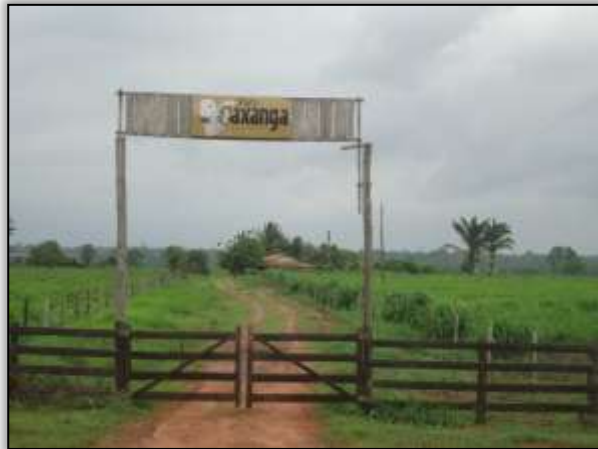
Nome	Lado	Localização (Coordenadas em graus decimais e Km)	Descrição	Fotos
Fazenda Caxangá	D	S 05.58623º W 048.49442º Km 44.3	Entrada de fazenda, com cerca de madeira. Com 33m de distância do eixo da pista. Apresenta vegetação de pastagem.

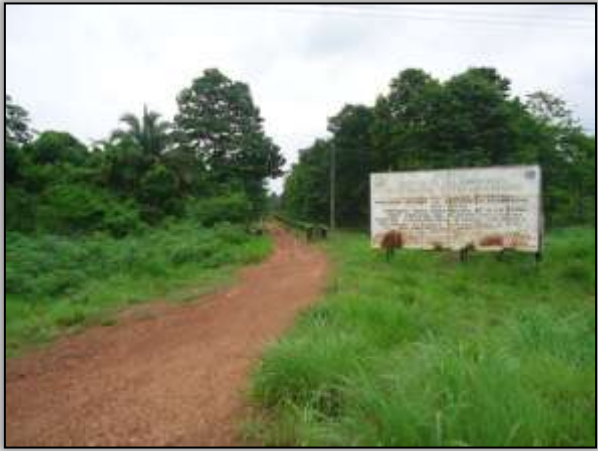
Associação das indústrias de Marabá e região.	D	S 05.57234º W 048.52554º Km 48.0	Entrada de fazenda, com cerca de madeira. Com 35m de distância do eixo da pista. Apresenta vegetação de pastagem.

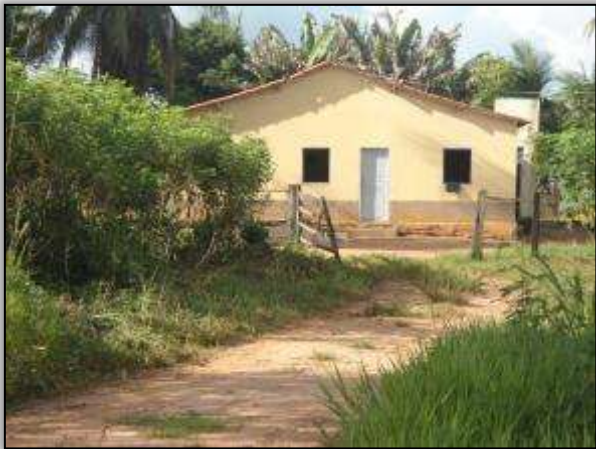
Nome	Lado	Localização (Coordenadas em graus decimais e Km)	Descrição	Fotos
Sem identificação	D	S 05.57162º W 048.52729º Km 48.3	Ocupação em faixa de domínio por residência. Com 33m de distância do eixo da pista. Apresenta vegetação de pastagem.

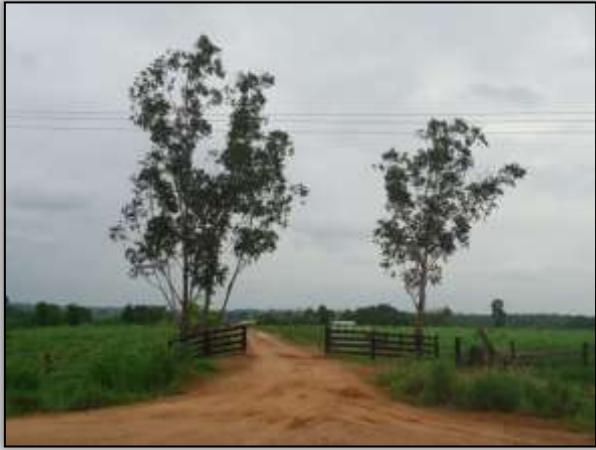
Fazenda Lindóia	E	S 05.56267º W 048.54930º Km 50.9	Entrada de fazenda, com cerca de madeira. Com 38m de distância do eixo da pista. Apresenta vegetação de pastagem.

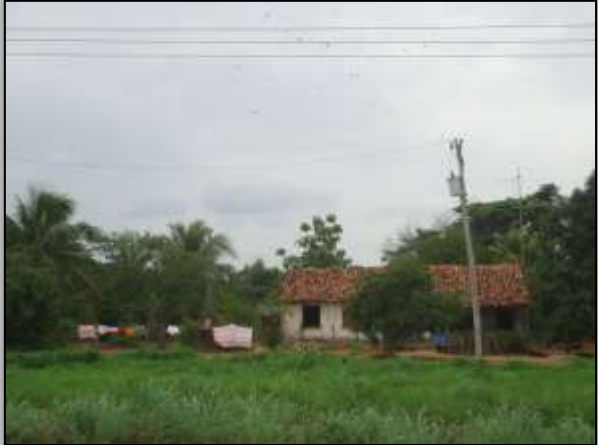
Nome	Lado	Localização (Coordenadas em graus decimais e Km)	Descrição	Fotos
Ouro Canto	E	S 05.56036º W 048.55498º Km 51.7	Ocupação em faixa de domínio por residência. Com 35m distância do eixo da pista. Apresenta vegetação d e e pastagem.

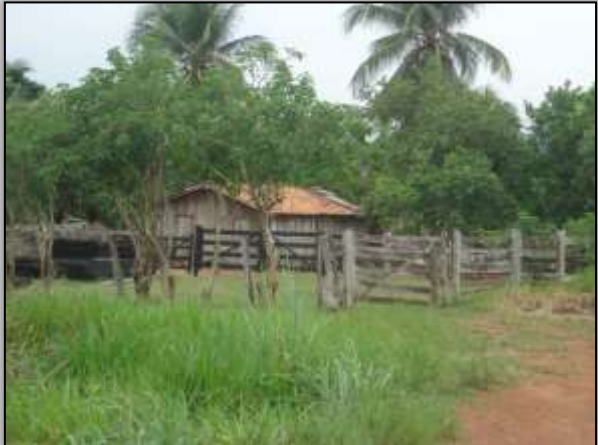
Sem identificação	D	S 05.56027º W 048.55507º Km 51.7	Ocupação em faixa de domínio por residência. Com 33m de distância do eixo da pista. Apresenta vegetação de pastagem

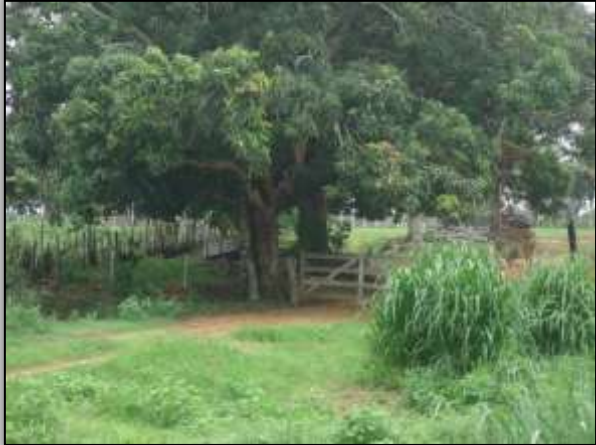
Nome	Lado	Localização (Coordenadas em graus decimais e Km)	Descrição	Fotos
Sem identificação	D	S 05.55468º W 048.56279º Km 52.8	Entrada de fazenda, com cerca de madeira e arame. Com 30m de distância do eixo da pista. Apresenta vegetação de pastagem.

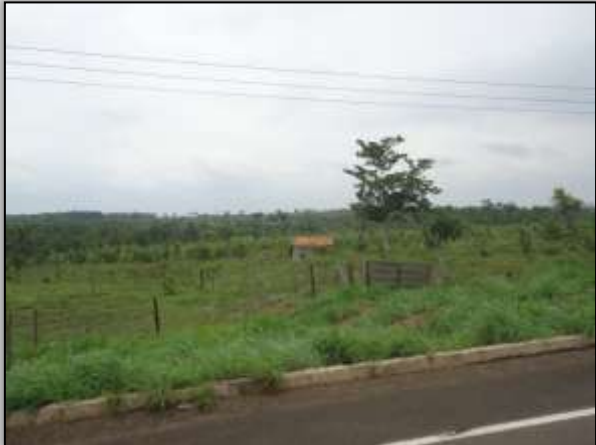
Restaurante Sorriso da Baiana	E	05.55459º W 048.56284º Km 52.8	Ocupação em faixa de domínio por residência. Com 24m de distância do eixo da pista. Apresenta vegetação de pastagem.

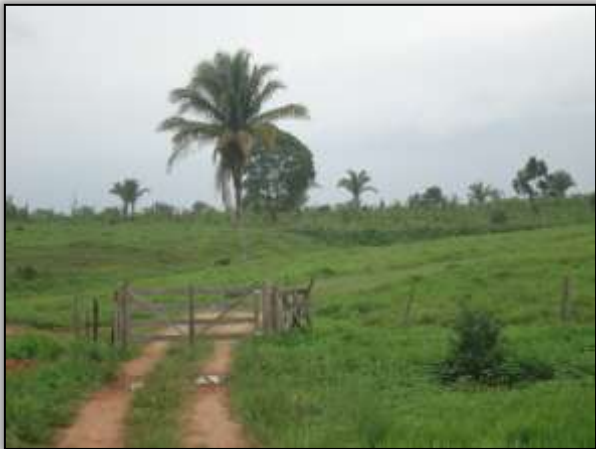
Nome	Lado	Localização (Coordenadas em graus decimais e Km)	Descrição	Fotos
Sem identificação	D	S 05.54509º W 048.56895º Km 54.1	Entrada de fazenda, com cerca de madeira e arame. Com 35m de distância do eixo da pista. Apresenta vegetação de pastagem.

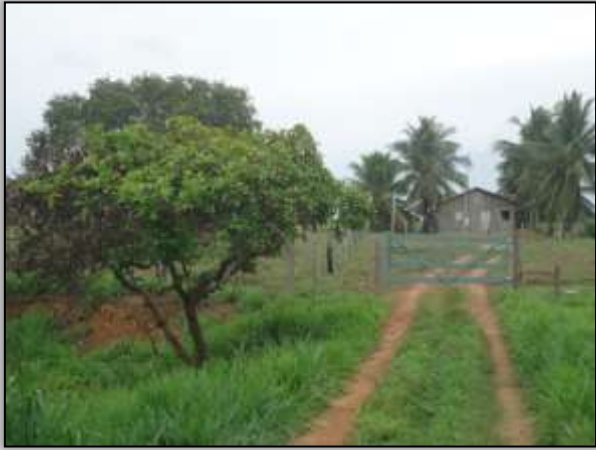
Chácara Vitória	D	S 05.543385º W 048.57047º Km 54.3	Entrada de fazenda, com cerca de madeira e arame. Com 38m de distância do eixo da pista. Apresenta vegetação de pastagem.

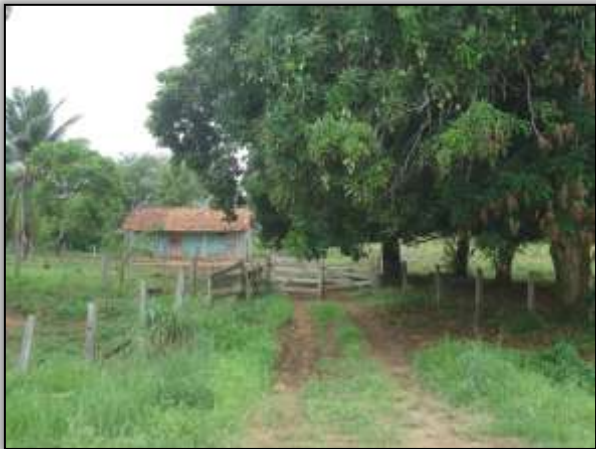
Nome	Lado	Localização (Coordenadas em graus decimais e Km)	Descrição	Fotos
Sem identificação	D	S 05.53698º W 048.57935º Km 55.6	Ocupação em faixa de domínio por residência. Com 39m de distância do eixo da pista. Apresenta vegetação de pastagem.

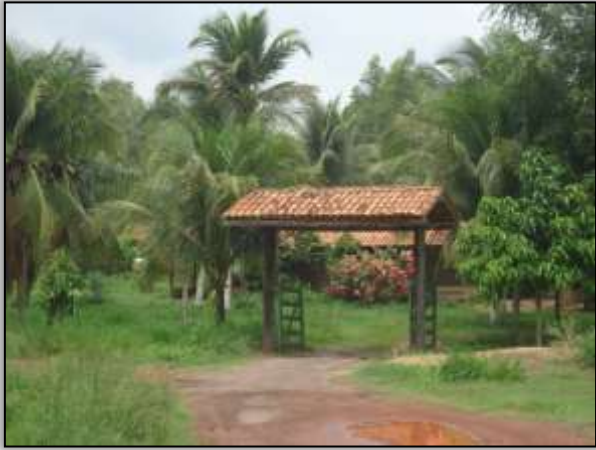
Fazenda São Paulo	D	S 05.53920º W 048.59175º Km 56.4	Entrada de fazenda, com cerca de madeira e arame. Com 39m de distância do eixo da pista. Apresenta vegetação de pastagem.

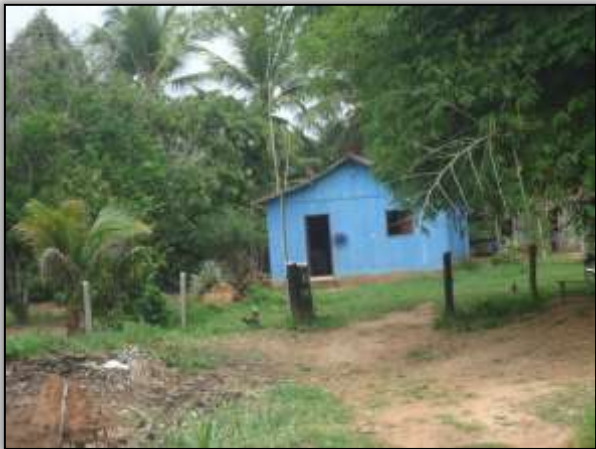
Nome	Lado	Localização (Coordenadas em graus decimais e Km)	Descrição	Fotos
Rancho Polimari	D	S 05.54005º W 048.59613º Km 57.4	Entrada de fazenda, com cerca de madeira e arame. Com 32m de distância do eixo da pista. Apresenta vegetação de pastagem.

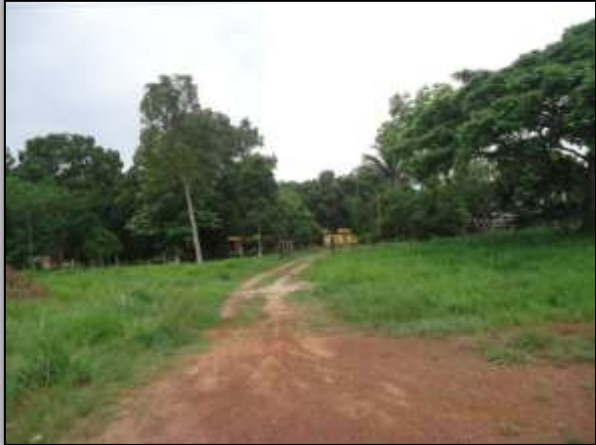
Nome	Lado	Localização (Coordenadas em graus decimais e Km)	Descrição	Fotos
Sem identificação	D	S 05.54096º W 048.60091º Km 58.1	Entrada de fazenda, com cerca de madeira e arame. Com 28m de distância do eixo da pista. Apresenta vegetação de pastagem.

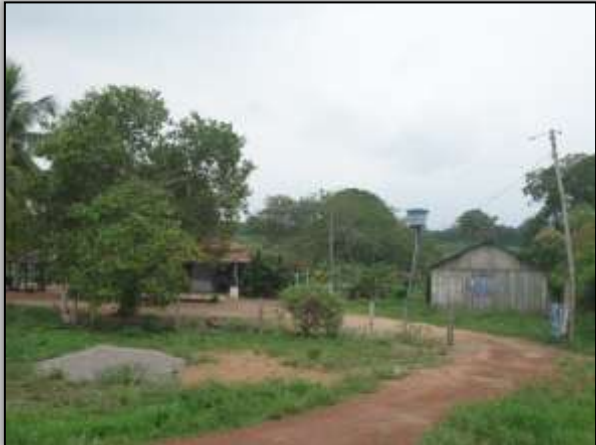
Sítio Morada Nova	D	S 05.54221º W 048.60796º Km 58.6	Ocupação em faixa de domínio por residência. Com 39m de distância do eixo da pista. Cerca de madeira e arame. Apresenta vegetação de pastagem.

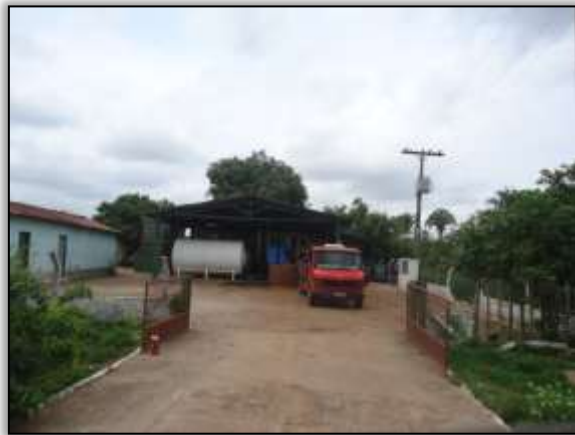
Nome	Lado	Localização (Coordenadas em graus decimais e Km)	Descrição	Fotos
Sem identificação	E	S 05.83800° W 048.71360° Km 70.5	Entrada de fazenda possui portão de ferro e cerca de arame. Com 18m de distância do eixo da pista. Na entrada, as margens da rodovia, existe uma barraca de venda de banana.	 
Laticínio Lebom	E	S 05.49056° W 048.73129° Km 74.3	Propriedade de Laticínio. Com 17m de distância do eixo da pista.

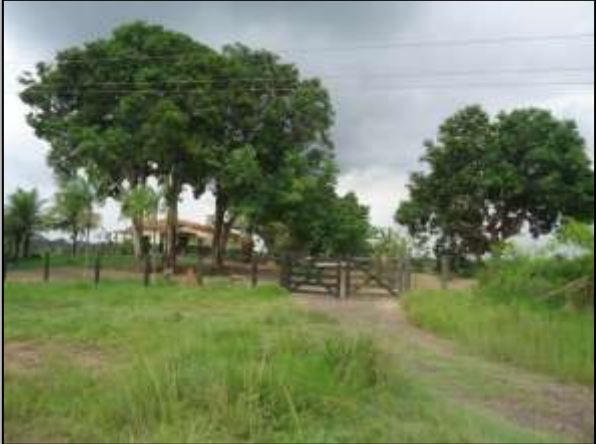
Nome	Lado	Localização (Coordenadas em graus decimais e Km)	Descrição	Fotos
Fazenda Roda Viva	LD	S 05.47304º W 048.80985º Km 82.3	Entrada de fazenda, com cerca de madeira e arame. Com 26m de distância do eixo da pista. Apresenta vegetação de pastagem.

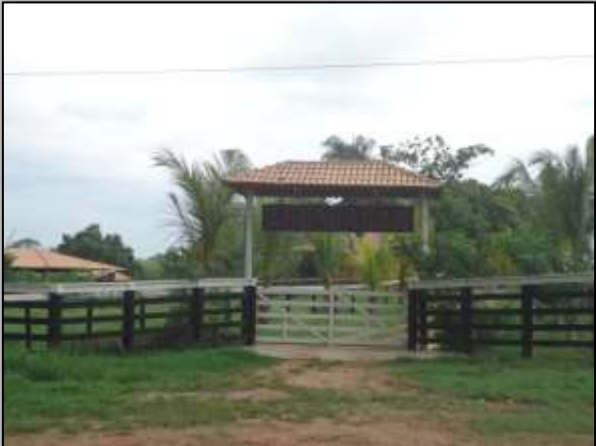
Sem identificação	LE	S 05.47516º W 048.82368º Km 84	Entrada de fazenda, com cerca de madeira e arame. Com 21m de distância do eixo da pista. Apresenta vegetação de pastagem.

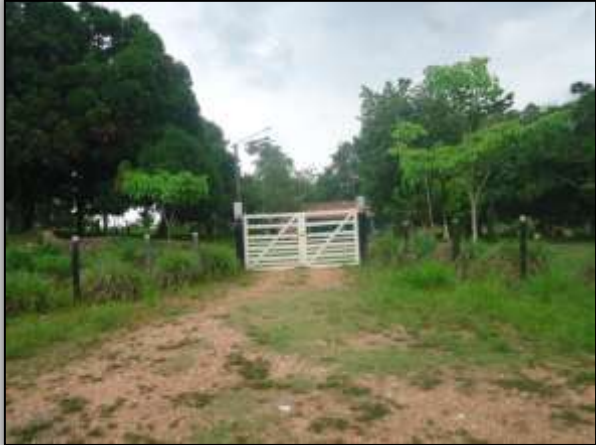
Nome	Lado	Localização (Coordenadas em graus decimais e Km)	Descrição	Fotos
Sem identificação	LD	S 05.47675º W 048.83436º Km 85.3	Entrada de fazenda, com cerca de madeira e arame. Com 22m de distância do eixo da pista. Apresenta vegetação de pastagem.

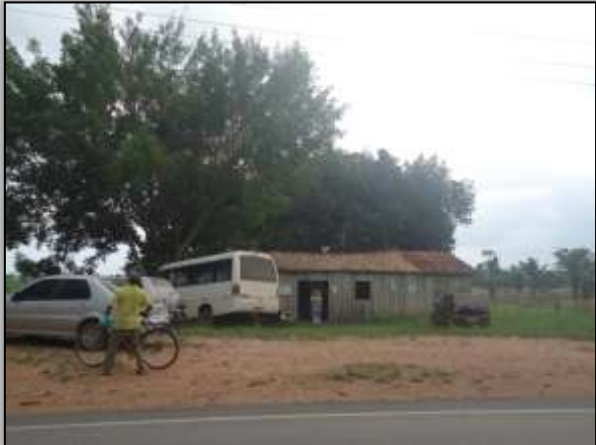
Instituto Nacional de Colonização e Reforma Agrária.	LE	S 05.47686º W 048.83527º Km 85.3	Ocupação em faixa de domínio por Instituto Nacional de Colonização e Reforma Agrária. Com 29m de distância do eixo da pista.

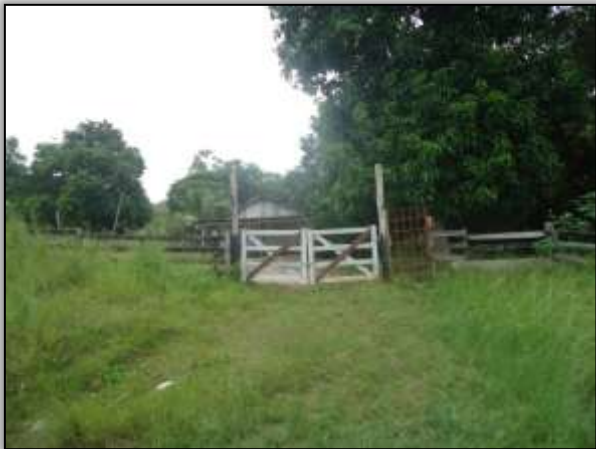
Nome	Lado	Localização (Coordenadas em graus decimais e Km)	Descrição	Fotos
Sem identificação	LD	S 05.47890º W 048.85434º Km 87.3	Entrada de fazenda, com cerca de madeira. Com 19m de distância do eixo da pista. Apresenta vegetação de pastagem.

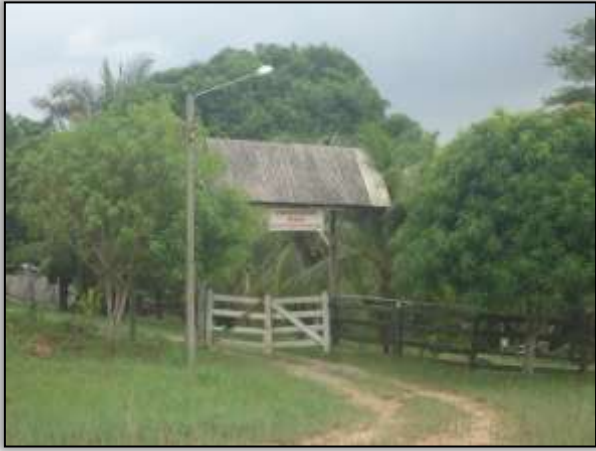
Chácara Boa Esperança	LE	S 05.47865º W 048.85481º Km 87.4	Entrada de fazenda, com cerca de madeira. Com 26m de distância do eixo da pista. Apresenta vegetação de pastagem.

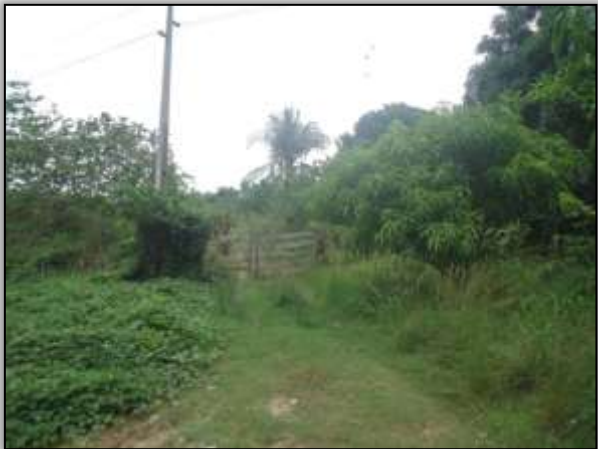
Nome	Lado	Localização (Coordenadas em graus decimais e Km)	Descrição	Fotos
Sem identificação	LD	S 05.47815º W 048.85570º Km 87.5	Entrada de fazenda, com cerca de madeira e arame. Com 32m de distância do eixo da pista. Apresenta vegetação de pastagem.

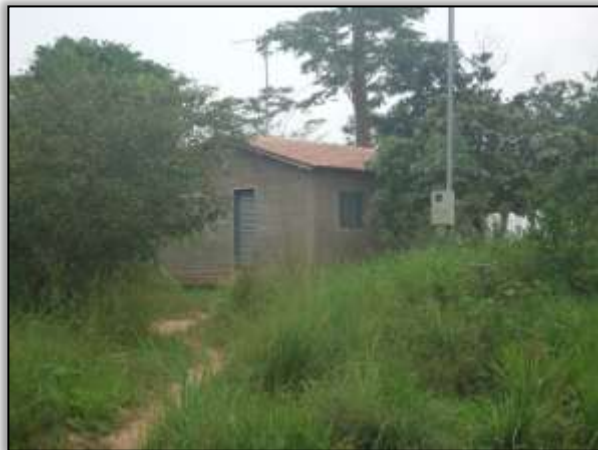
Sem identificação	LD	S 05.47592º W 048.85991º Km 91.1	Ocupação em faixa de domínio por Residência. Com 22m de distância do eixo da pista. Cerca de madeira e arame. Vegetação de pastagem e mata secundária.

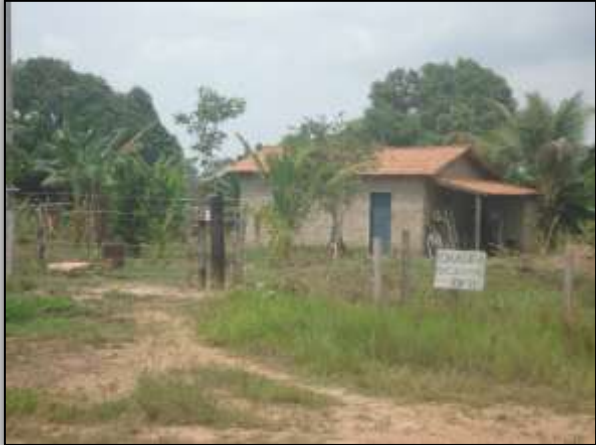
Nome	Lado	Localização (Coordenadas em graus decimais e Km)	Descrição	Fotos
Chácara Tocantins	LD	S 05.46517º W 048.87753º Km 93.4	Ocupação em faixa de domínio por Residência. Com 26m de distância do eixo da pista.

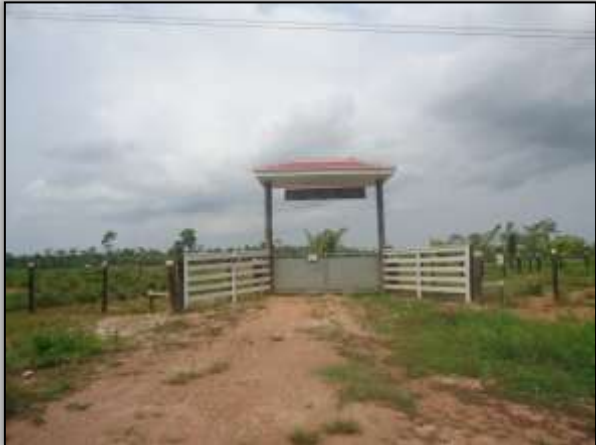
Chácara São José	LD	S 05.46272º W 048.88056º Km 93.9	Entrada de fazenda, com cerca de madeira e arame. Com 21m de distância do eixo da pista. Apresenta vegetação de pastagem.

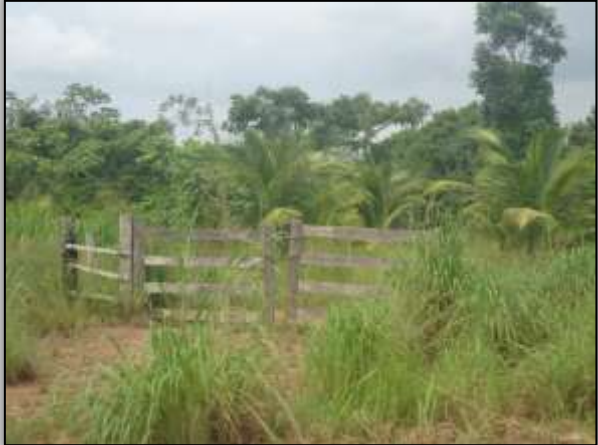
Nome	Lado	Localização (Coordenadas em graus decimais e Km)	Descrição	Fotos
Chaparral	LD	S 05.45650º W 048.88811º Km 95	Entrada de fazenda, com cerca de madeira e arame. Com 21m de distância do eixo da pista. Apresenta vegetação de pastagem.

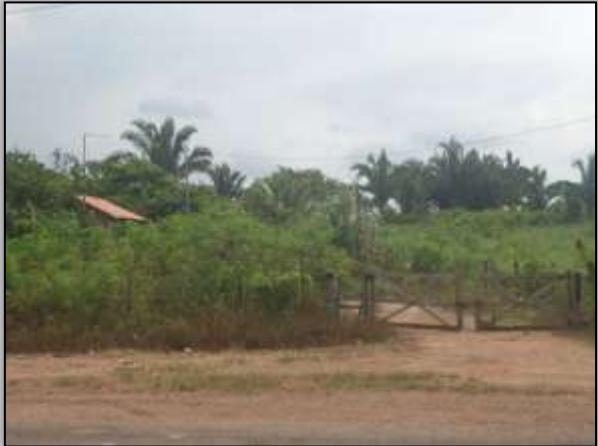
Chaparral	LE	S 05.45530º W 048.88964º Km 95.2	Entrada de fazenda, com cerca de madeira e arame. Com 17m de distância do eixo da pista. Apresenta vegetação de pastagem.

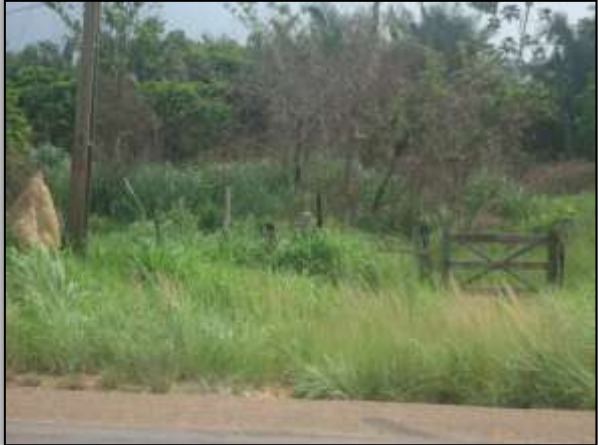
Nome	Lado	Localização (Coordenadas em graus decimais e Km)	Descrição	Fotos
Sem identificação	LE	S 05.455559º W 048.890274º Km 96.1	Entrada de fazenda, com cerca de madeira e arame. Com 15m de distância do eixo da pista. Apresenta vegetação de pastagem.

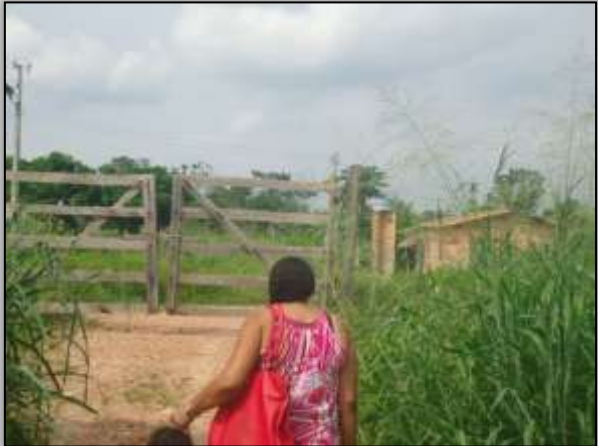
Sem identificação	LD	S 05.44879º W 048.89964º Km 96.6	Ocupação em faixa de domínio por Residência. Com 18m de distância do eixo da pista. Cerca de madeira e arame liso. Vegetação de pastagem.

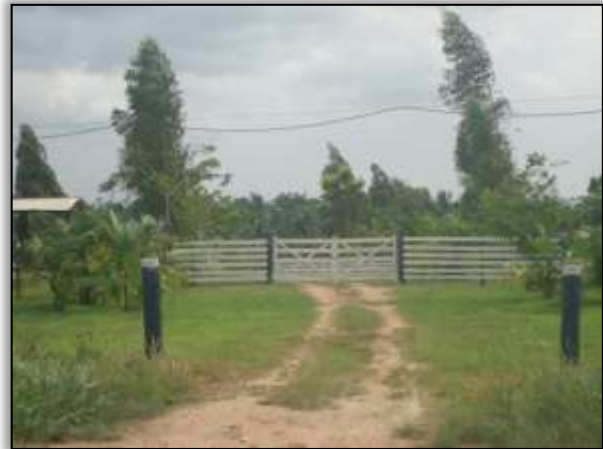
Nome	Lado	Localização (Coordenadas em graus decimais e Km)	Descrição	Fotos
Toca do Leão	LE	S 05.43713º W 048.91880º Km 99.1	Entrada de fazenda, com cerca de madeira e arame. Com 27m de distância do eixo da pista. Apresenta vegetação de pastagem.

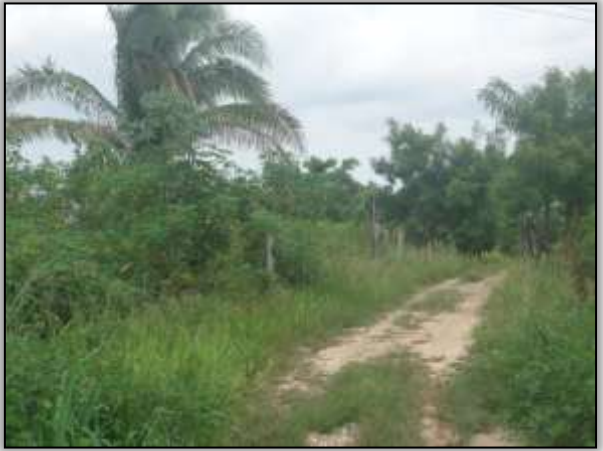
Sem identificação	LD	S 05.43316º W 048.92341º Km 99.8	Entrada de fazenda, com cerca de madeira e arame. Com 25m de distância do eixo da pista. Apresenta vegetação de pastagem. A propriedade apresenta plantio de milho.

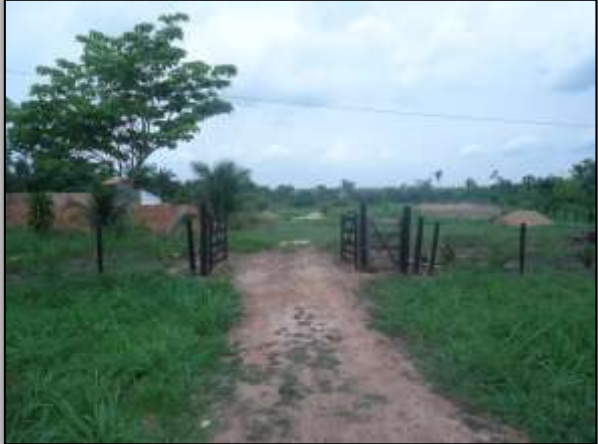
Nome	Lado	Localização (Coordenadas em graus decimais e Km)	Descrição	Fotos
Sem identificação	LD	S 05.41421º W 048.94106º Km 102.8	Ocupação em faixa de domínio por Residência. Com 27m de distância do eixo da pista.

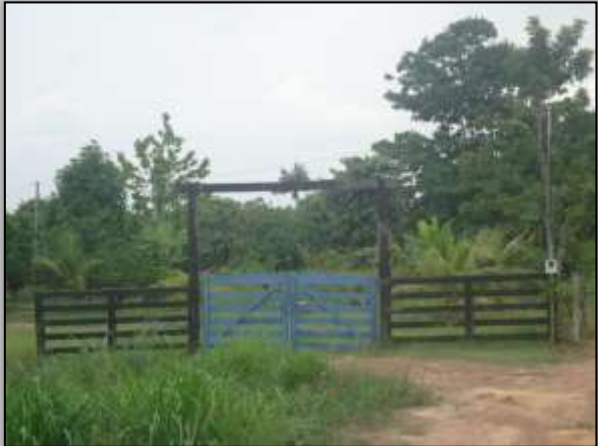
Chácara São Jorge	LD	S 05.414352º W 048.941606º Km 103.1	Entrada de fazenda, com cerca de madeira. Com 29m de distância do eixo da pista. Apresenta vegetação de pastagem.

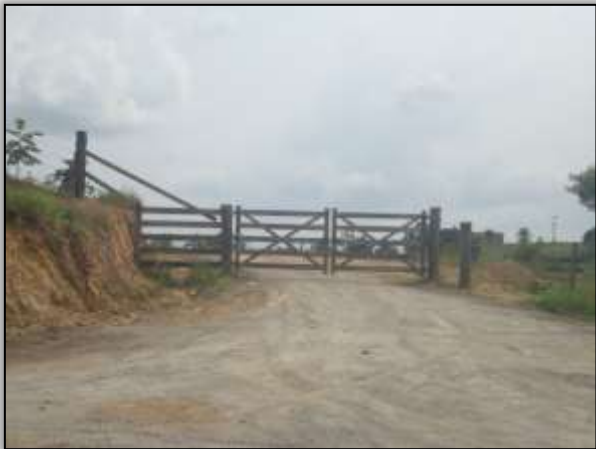
Nome	Lado	Localização (Coordenadas em graus decimais e Km)	Descrição	Fotos
Sem identificação	LE	S 05.38835º W 048.97406º Km 107,5	Entrada de fazenda, com cerca de madeira. Com 38m de distância do eixo da pista. Apresenta vegetação de pastagem.

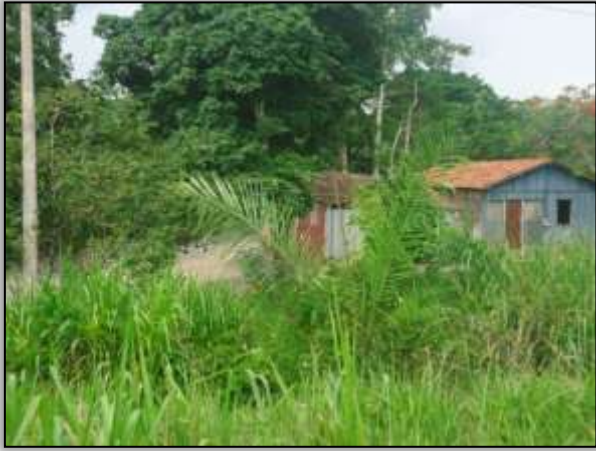
Sem identificação	LD	S 05.37648º W 049.01543º Km 112.4	Ocupação em faixa de domínio por Residência. Com 33m de distância do eixo da pista.

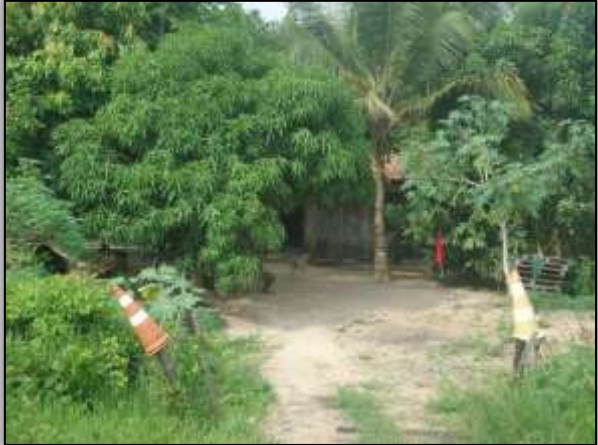
Nome	Lado	Localização (Coordenadas em graus decimais e Km)	Descrição	Fotos
Chácara Papa Angili	LD	S 05.37621º W 049.01685º Km 112.7	Ocupação em faixa de domínio por Residência. Com 32m de distância do eixo da pista.

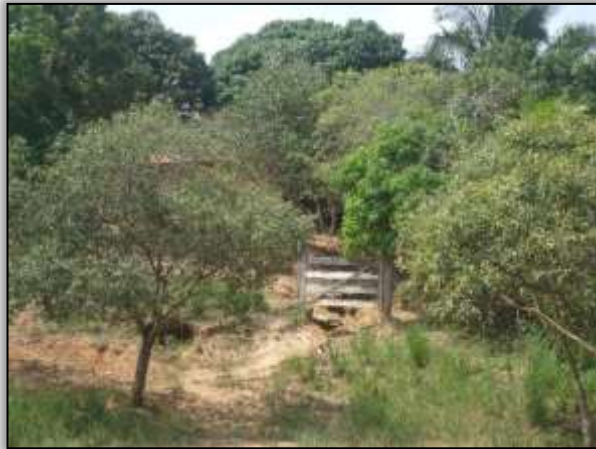
Nome	Lado	Localização (Coordenadas em graus decimais e Km)	Descrição	Fotos
Sem identificação	E	S 05.28680º W 049.28791º Km 148.5	Entrada de fazenda, com cerca de madeira Com 21m de distância do eixo da pista. Apresenta vegetação de pastagem e mata nativa rala.

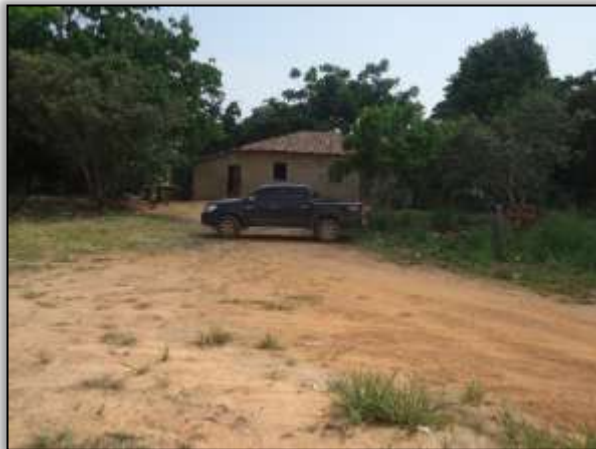
Chácara Sta Maria	D	S 05.28558º W 049.28875º Km 148.7	Ocupação de faixa de domínio por re5idência sem cerca. Com 20m de distância do eixo da pista. Vegetação de pastagem.

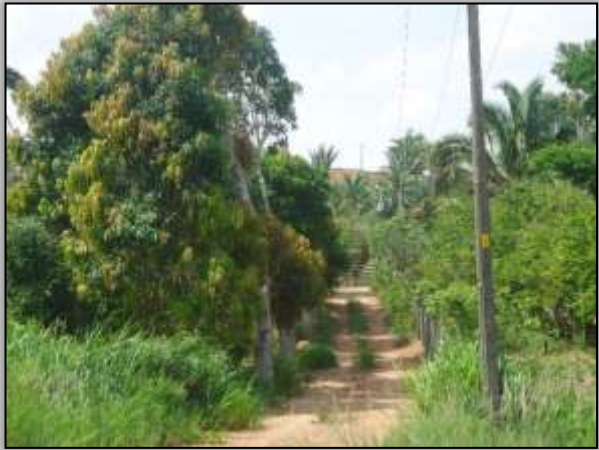
Nome	Lado	Localização (Coordenadas em graus decimais e Km)	Descrição	Fotos
Sem identificação	E	S 05.28197º W 049.29199º Km 149.3	Entrada de fazenda com cerca de madeira. Com 10m de distância do eixo da pista. Vegetação de pastagem e mata nativa rala.

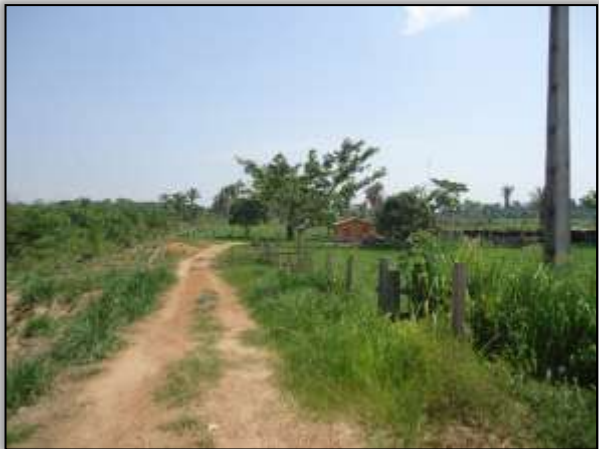
Sem identificação	D	S 05.27970º W 049.29504º Km 149.7	Ocupação de faixa de domínio por residência. Com 20m de distância do eixo da pista. Apresenta vegetação de pastagem.

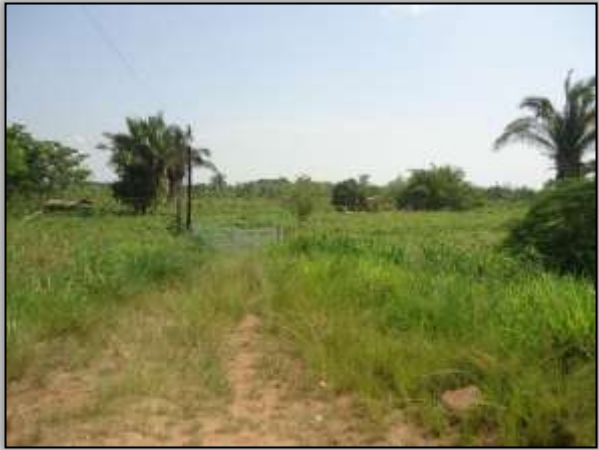
Nome	Lado	Localização (Coordenadas em graus decimais e Km)	Descrição	Fotos
Sem identificação	D	S 05.27829º W 049.29692º Km 150	Ocupação de faixa de domínio por residência, com cerca de madeira e arame liso. Com 25m de distância do eixo da pista. Apresenta vegetação de pastagem. Aparenta estar abandonada. Obs; retiraram a casa.

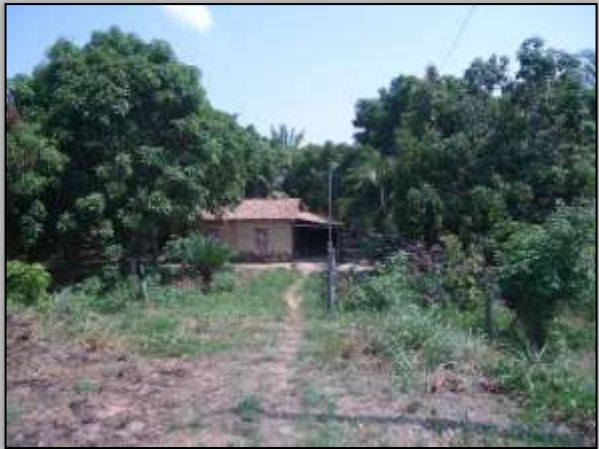
Sem identificação	D	S 05.27239º W 049.304780º Km 151.2	Ocupação de faixa de domínio por residência. Com 14m de distância do eixo da pista. Cerca de madeira e arame liso. Apresenta vegetação nativa.

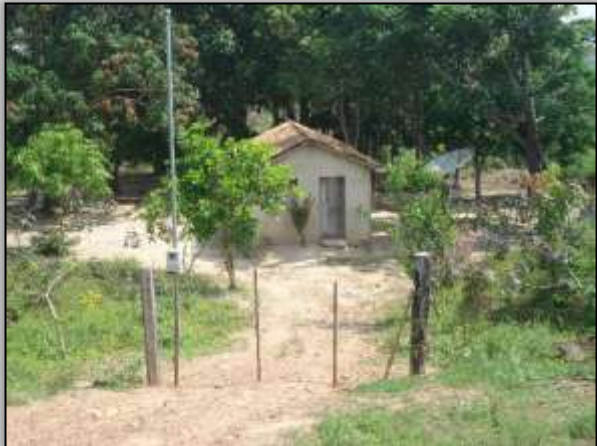
Nome	Lado	Localização (Coordenadas em graus decimais e Km)	Descrição	Fotos
Sem identificação	D	S 05.27019º W 049.30770 Km 151.6	Ocupação de faixa de domínio por residência, com cerca de madeira e arame liso. Com 15m de distância do eixo da pista. Apresenta vegetação de pastagem e mata nativa rala.

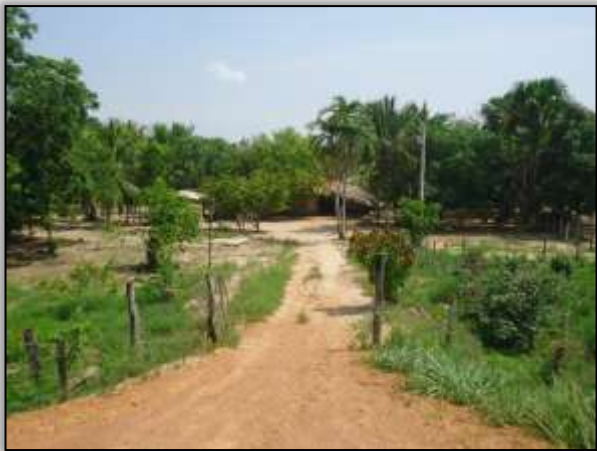
Sem identificação	D	S 05.26834º W 049.31037º Km 151.9	Entrada de fazenda, com cerca de madeira. Com 18m de distância do eixo da pista. Apresenta vegetação de pastagem mata nativa moderada.

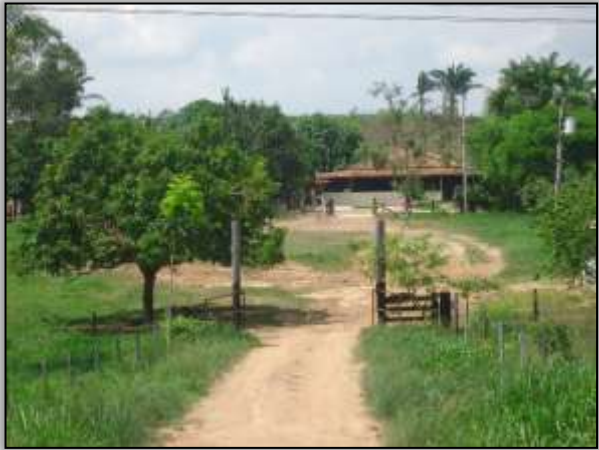
Nome	Lado	Localização (Coordenadas em graus decimais e Km)	Descrição	Fotos
Sem identificação	E	S 05.26784º W 049.31113º Km 151.9	Entrada de fazenda, com cerca de madeira e arame. Com 16m de distância do eixo da pista. Apresenta vegetação de pastagem.

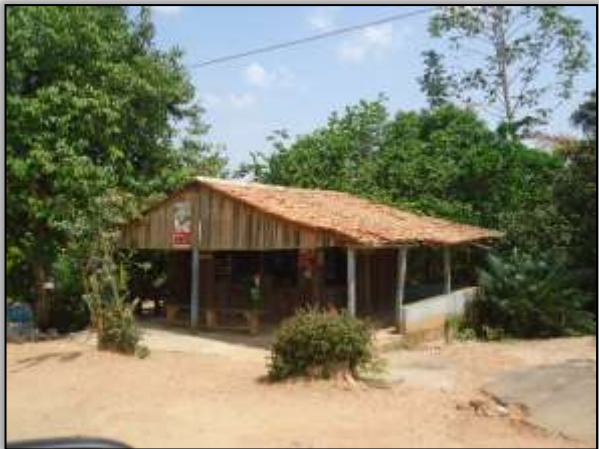
Lanche Caldo de Cana	D	S 05.26525º W 049.31489º Km 152.6	Ocupação de faixa de domínio por residência. Estabelecimento comercial. Com 10m de distância do eixo da pista. Apresenta vegetação de pastagem e mata nativa.

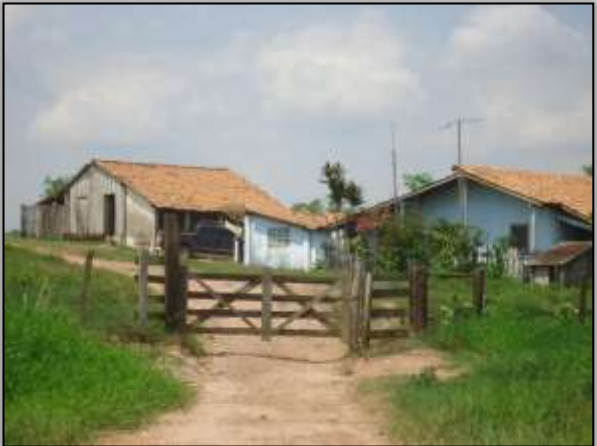
Nome	Lado	Localização (Coordenadas em graus decimais e Km)	Descrição	Fotos
Sem identificação	E	S 05.26392 W 049.31683º Km 152.9	Entrada de fazenda, com cerca de madeira e arame liso. Com 30m de distância do eixo da pista. Apresenta vegetação de pastagem. Obs: Rodovia pavimentada.

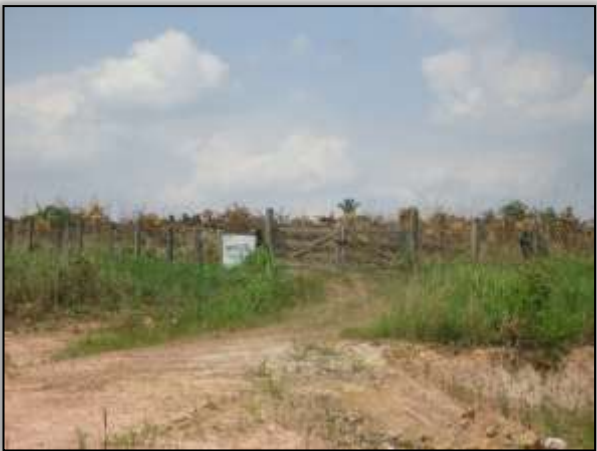
Sem identificação	E	S 05.25752º W 049.32481º Km 154	Entrada de fazenda, com cerca de madeira e arame. Com 38m de distância do eixo da pista. Apresenta vegetação de pastagem.

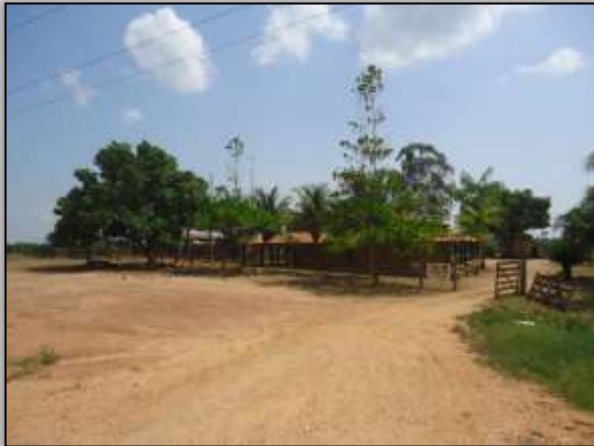
Nome	Lado	Localização (Coordenadas em graus decimais e Km)	Descrição	Fotos
Sem identificação	D	S 05.24980° W 049.32816° Km 155	Ocupação de faixa de domínio, com cerca de madeira e arame. Com 30m de distância do eixo da pista. Apresenta vegetação de pastagem.

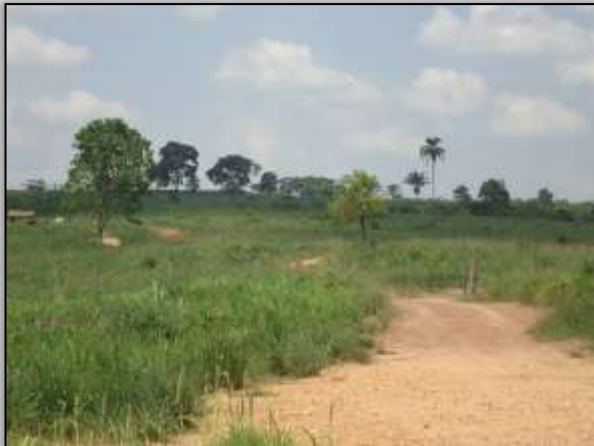
Sem identificação	E	S 05.24947° W 049.32833° Km 155	Entrada de fazenda, com cerca de madeira e arame. Com 38m de distância do eixo da pista. Apresenta vegetação de pastagem.

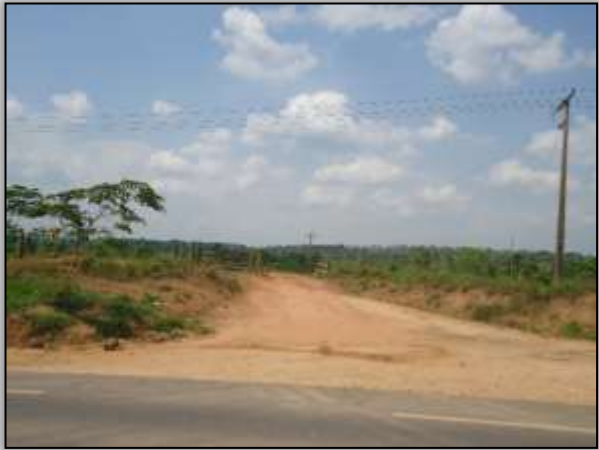
Nome	Lado	Localização (Coordenadas em graus decimais e Km)	Descrição	Fotos
Sem identificação	E	S 05.2285º W 049.33727º Km 157.8	Entrada de fazenda, com cerca de madeira e arame. Com 23m de distância do eixo da pista. Apresenta vegetação de pastagem.

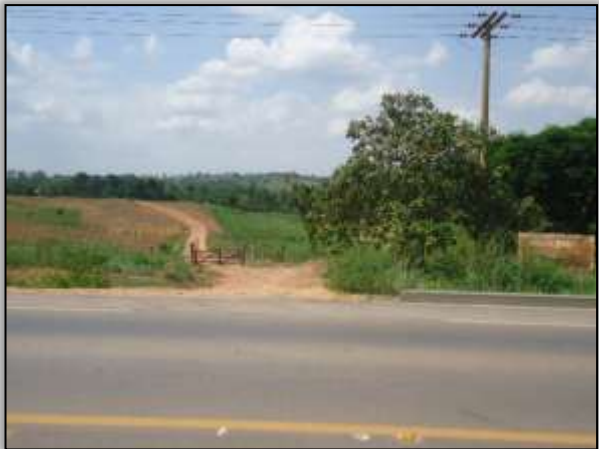
Sem identificação	E	S 05.22320º W 049.34106º Km 158.3	Entrada de fazenda, com cerca de madeira e arame. Com 21m de distância do eixo da pista. Apresenta vegetação de pastagem e mata nativa.

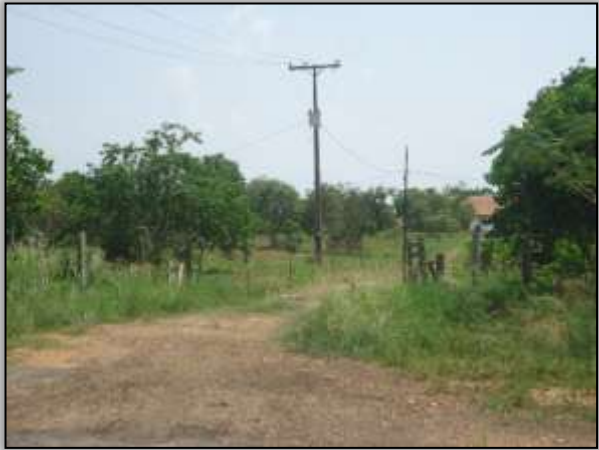
Nome	Lado	Localização (Coordenadas em graus decimais e Km)	Descrição	Fotos
Sem identificação	D	S 05.21894º W 049.34417º Km 158.5	Ocupação, com cerca de madeira e arame liso. Com 22 m de distância do eixo da rodovia. Apresenta vegetação secundária, mata nativa e rodovia pavimentada.

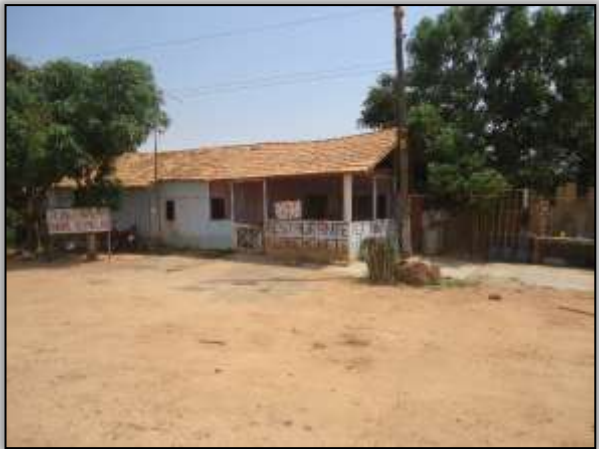
Restaurante Magnu e Lanchonete Caldo de Cana	D	S 05.21184º W 049.35004º Km 159.9	Ocupação de faixa de domínio, sem cerca. Estabelecimento comercial. Com 23.4m de distância do eixo da pista. Apresenta vegetação de pastagem e mata nativa e rodovia pavimentada.

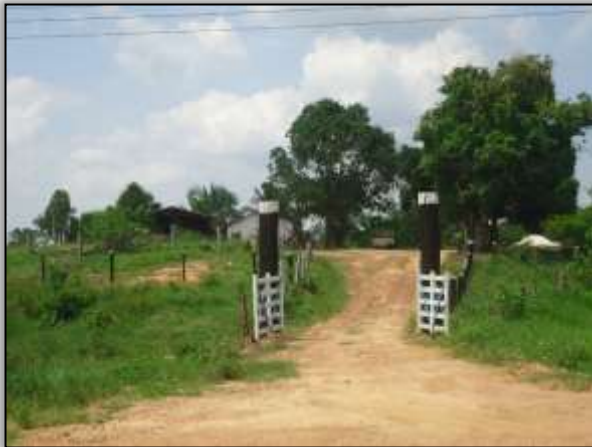
Nome	Lado	Localização (Coordenadas em graus decimais e Km)	Descrição	Fotos
Sem identificação	E	S 05.20415º W 049.35505º Km 160.9	Entrada de fazenda, com cerca de madeira e arame. Com 19.8m de distância do eixo da pista. Apresenta vegetação de pastagem.

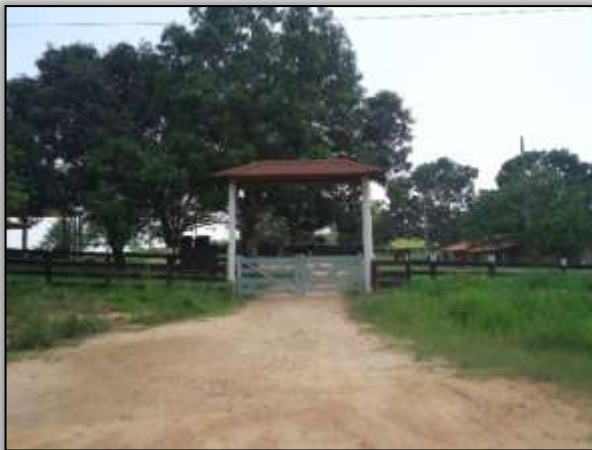
Sem identificação	D	S 05.1942º W 049.36059º Km 162.2	Entrada de fazenda, com cerca de madeira. Com 22.3m de distância do eixo da pista. Apresenta vegetação de pastagem. Rodovia pavimentada.

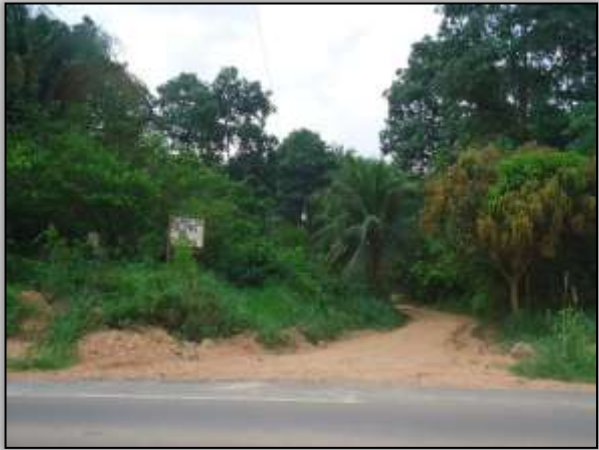
Nome	Lado	Localização (Coordenadas em graus decimais e Km)	Descrição	Fotos
Sem identificação	E	S 05.118570º W 049.36550º Km 163,1	Ocupação com cerca de madeira e arame. Com 15m de distância do eixo da rodovia. Apresenta vegetação secundária.

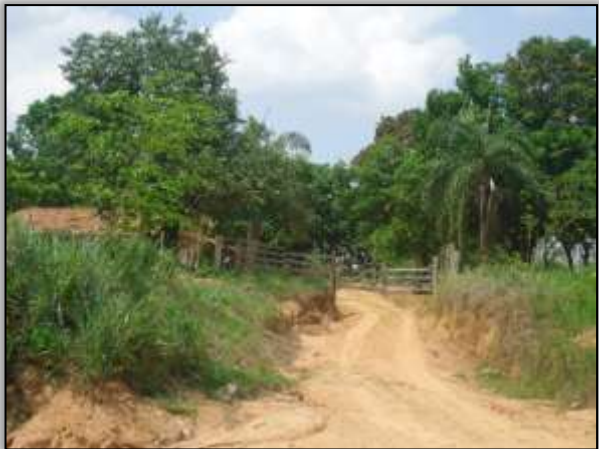
Sem identificação	E	S 05.17860º W 049.37010º Km 165.0	Entrada de fazenda, com cerca de madeira. Com 39.7m de distância do eixo da pista. Apresenta vegetação de pastagem e mata nativa.

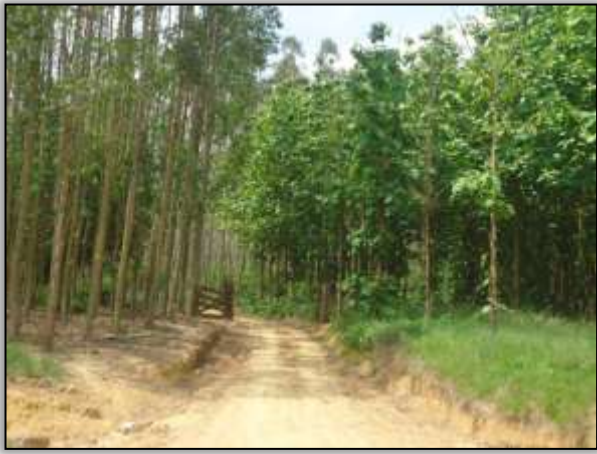
Nome	Lado	Localização (Coordenadas em graus decimais e Km)	Descrição	Fotos
Viveiro Di Roma	E	S 05.16737º W 049.37744º Km 165,6	Entrada para o viveiro. Com cerca de madeira e arame. Apresenta plantação de eucalipto, Teca e outras espécies. Com 10 m de distância do eixo da rodovia.

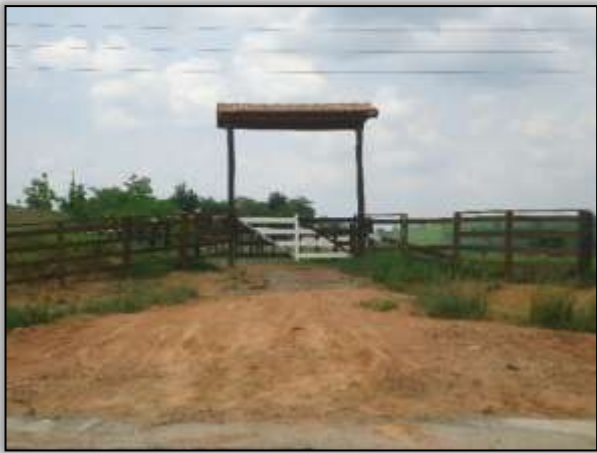
Sem identificação	E	S. 05.14321º W 049.38979º Km 168.5	Entrada de fazenda, com cerca de madeira e arame. Com 24.2m de distância do eixo da pista. Apresenta vegetação de pastagem.

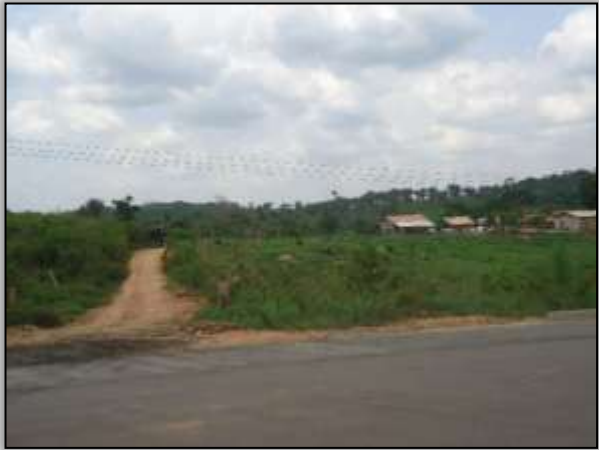
Nome	Lado	Localização (Coordenadas em graus decimais e Km)	Descrição	Fotos
Faz. São Paulo	E	S 05.14151º W 049.39043º Km 168.7	Entrada de fazenda, com cerca de madeira e arame. Com 16,8m de distância do eixo da pista. Apresenta vegetação de pastagem.

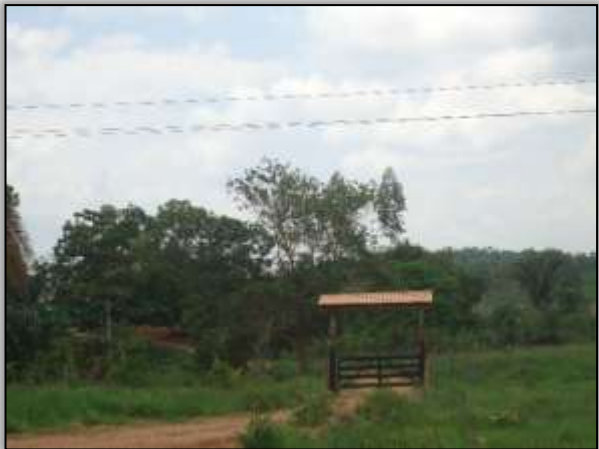
Sem identificação	E	S 05.139.65º W 049.39112º Km 168.9	Entrada de fazenda, com cerca de madeira e arame. Com 14.6m de distância do eixo da pista. Apresenta vegetação de pastagem. OBS: foi construído uma porteira no acesso da ocupação.

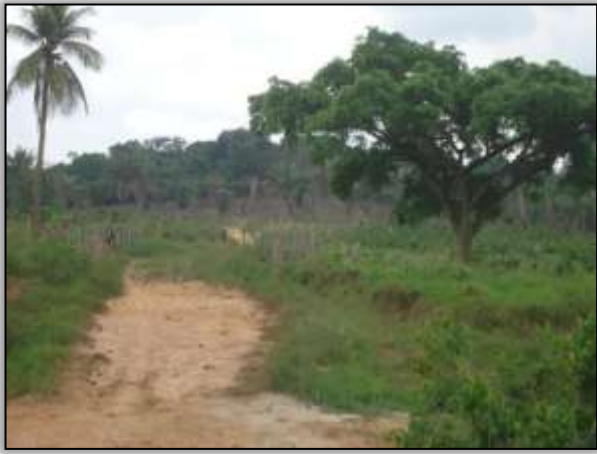
Nome	Lado	Localização (Coordenadas em graus decimais e Km)	Descrição	Fotos
Sem identificação	E	S 05.13582º W 049.39299º Km 169.4	Entrada de fazenda, com cerca de madeira e arame. Com 6.5m de distância do eixo da pista. Apresenta vegetação de pastagem.

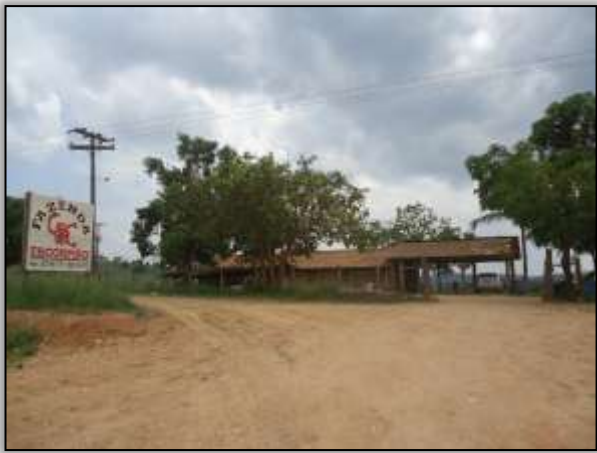
Fazenda Escorpião	D	S 05.11339º W 049.40416º Km 172.2	Entrada de fazenda, com cerca de madeira e arame. Com 23m de distância do eixo da pista. Apresenta vegetação de pastagem.

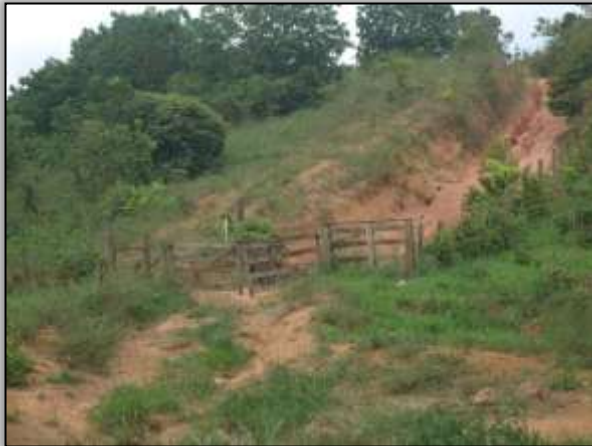
Nome	Lado	Localização (Coordenadas em graus decimais e Km)	Descrição	Fotos
Sem identificação	E	S 05.10681º W 049.40768º Km 173	Entrada de fazenda, com cerca de madeira e arame. Com 35m de distância do eixo da pista. Apresenta vegetação de pastagem.

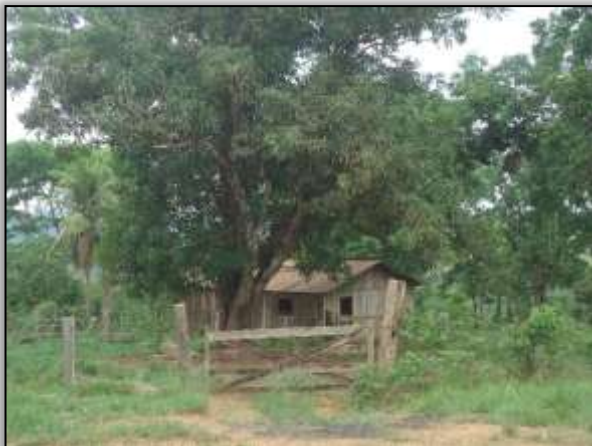
Ribeirão Bonito174	D	S 05.10431º W 049.40926º Km 173.4	Ocupação de faixa de domínio, com cerca de madeira e arame. Com 19.5m de distância do eixo da pista. Apresenta vegetação de pastagem.

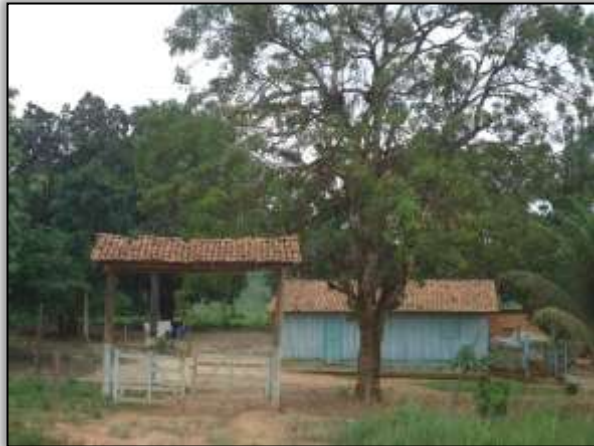
Nome	Lado	Localização (Coordenadas em graus decimais e Km)	Descrição	Fotos
Sem identificação	D	S 05.09955° W 049.41357° Km 174.1	Entrada de fazenda, com cerca de madeira e arame. Com 28m de distância do eixo da pista. Apresenta vegetação de pastagem.

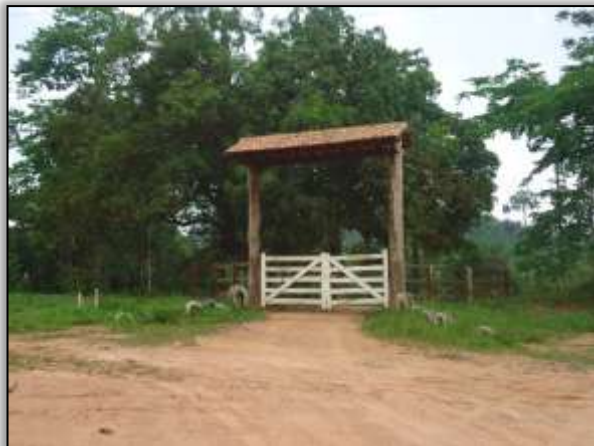
Faz. Brito	D	S 05.0994° W 049.41401° Km 174.1	Entrada de fazenda, com cerca de madeira. Com 30m de distância do eixo da pista. Apresenta vegetação de pastagem.
