BR-230/422/PA

10º Relatório de Acompanhamento dos Programas Ambientais (RA – 10)

DÉCIMO RELATÓRIO DE ACOMPANHAMENTO DA EXECUÇÃO DOS PROGRAMAS AMBIENTAIS

Rodovia BR-230/422/PA

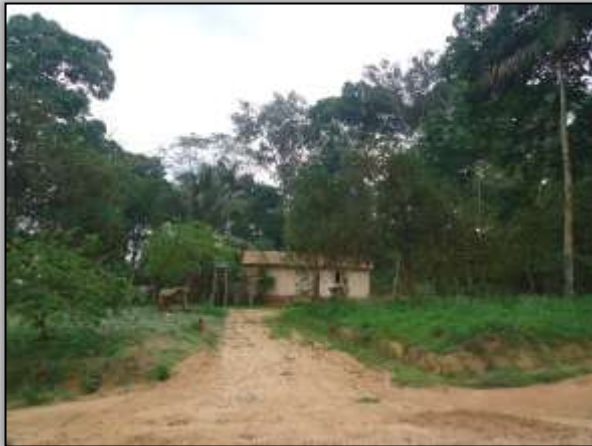
Nome	Lado	Localização (Coordenadas em graus decimais e Km)	Descrição	Fotos
Sem identificação	E	S 05.09825º W 049.41470º Km 174.3	Entrada de fazenda, com cerca de madeira e arame. Com 36.4m de distância do eixo da pista. Apresenta vegetação de pastagem.

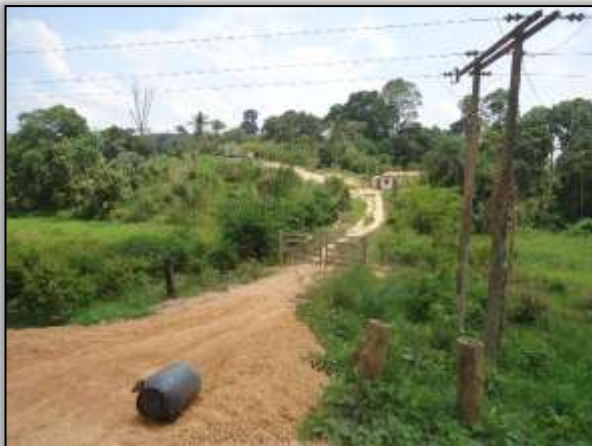
Sem identificação	D	S 05.08467º W 049.42733º Km 176.4	Entrada de fazenda, com cerca de madeira e arame. Com 28m de distância do eixo da pista. Apresenta vegetação de pastagem e mata nativa.

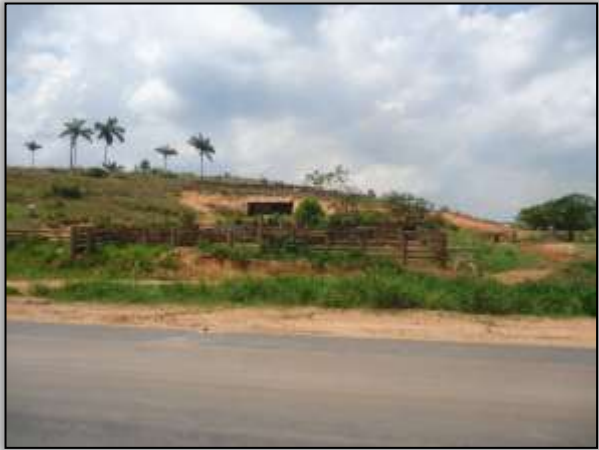
Nome	Lado	Localização (Coordenadas em graus decimais e Km)	Descrição	Fotos
Sem identificação	E	S 05.08378º W 049.42801º Km 176.5	Entrada de fazenda, com cerca de madeira e arame. Com 7m de distância do eixo da pista. Apresenta vegetação de pastagem.

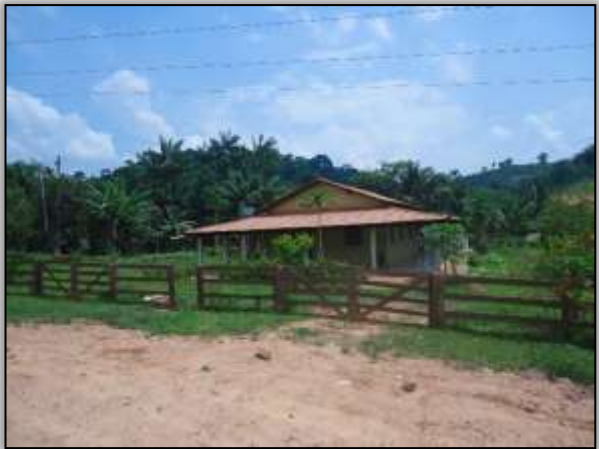
Sem identificação	D	S 05.07950º W 049.43124º Km 177.1	Ocupação de faixa de domínio por residência, com cerca de madeira. Com 18.2m de distância do eixo da pista. Apresenta vegetação de pastagem.

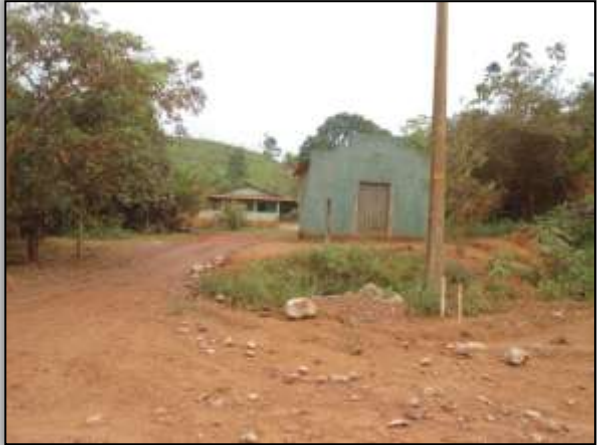
Nome	Lado	Localização (Coordenadas em graus decimais e Km)	Descrição	Fotos
Sem identificação	D	S 05.03032º W 049.45988º Km 183.7	Ocupação por residências, com cerca de madeira e arame. Com 23.5m de distância do eixo da pista. Apresenta vegetação de pastagem.

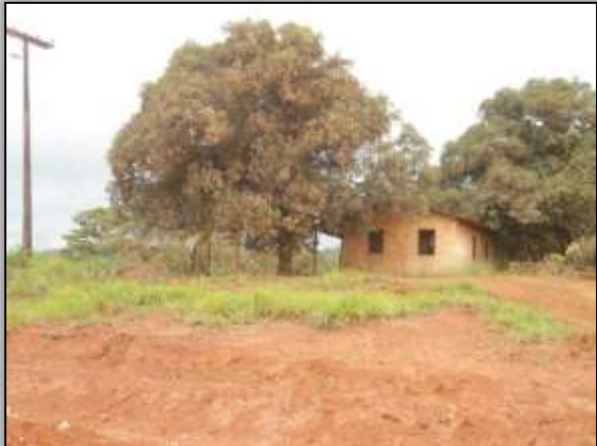
Sem identificação	D	S 05.01763º W 049.45727º Km 185.2	Ocupação por residência, sem cerca. Com 24.2m de distância do eixo da pista. Apresenta vegetação de pastagem e mata nativa.

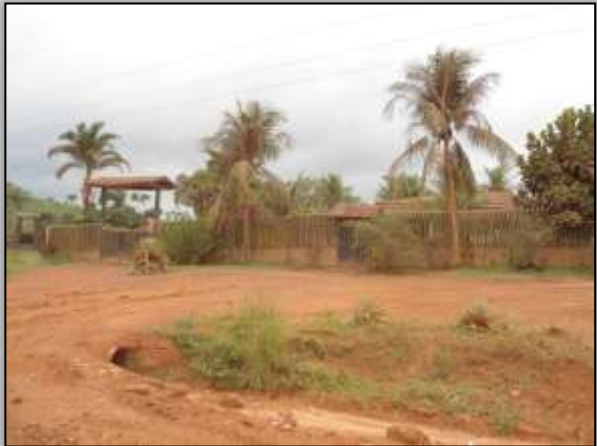
Nome	Lado	Localização (Coordenadas em graus decimais e Km)	Descrição	Fotos
Fazenda Nova Esperança	D	S 05.01614º W 049.45628º Km 185.3	Ocupação de faixa de domínio por residência, com cerca de madeira. Com 29.7m de distância do eixo da pista. Apresenta vegetação de pastagem.

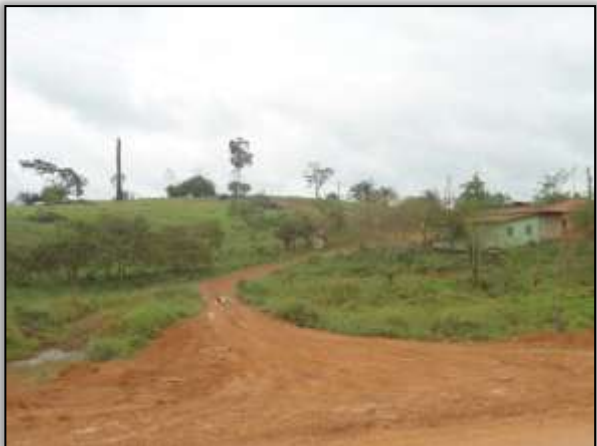
Sem identificação	E	S 04.98911º W 049.44554º Km 188.8	Entrada de fazenda, com cerca de madeira. Com 14m de distância do eixo da pista. Apresenta vegetação de pastagem. Obs: Retirada de cerca da área de domínio.

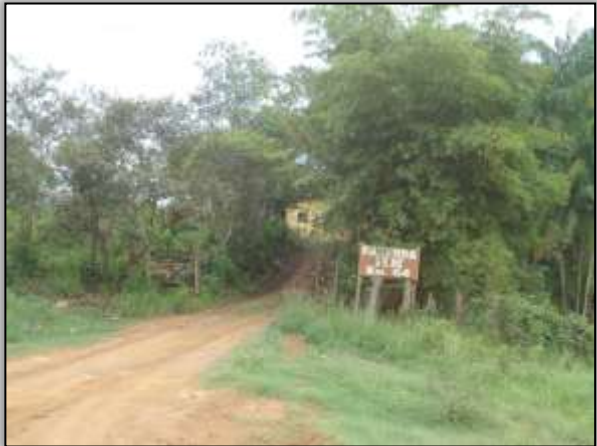
Nome	Lado	Localização (Coordenadas em graus decimais e Km)	Descrição	Fotos
Fazenda RM	D	S 04.98798º W 049.44551º Km 188.9	Ocupação de faixa de domínio, com cerca de madeira. Com 23.7m de distância do eixo da pista. Apresenta vegetação de pastagem.

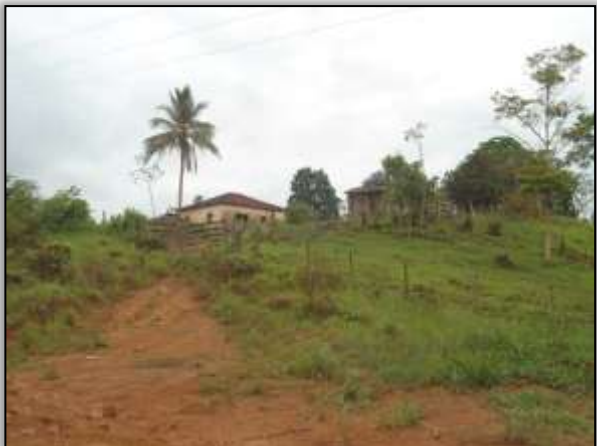
Restaurante Sorriso da Baiana	D	S 04.98530º W 049.44572º Km 189.2	Entrada de fazenda, com cerca de madeira. Com 27m de distância do eixo da pista. Apresenta vegetação de pastagem.

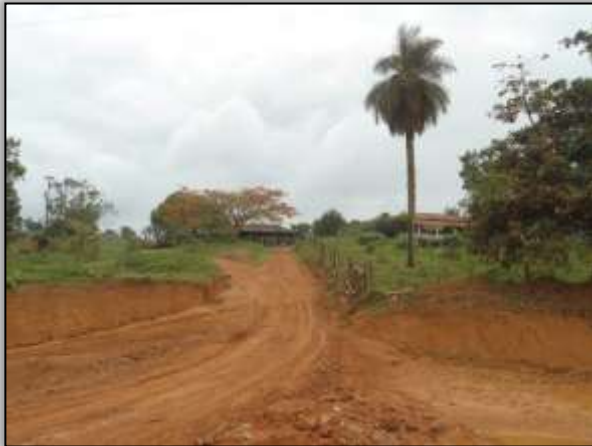
Nome	Lado	Localização (Coordenadas em graus decimais e Km)	Descrição	Fotos
Firma J H. Indústria	D	S 04.98127º W 049.44537º Km 189.7	Entrada de fazenda, com cerca de madeira e arame. Com 34.5m de distância do eixo da pista. Apresenta vegetação de pastagem.

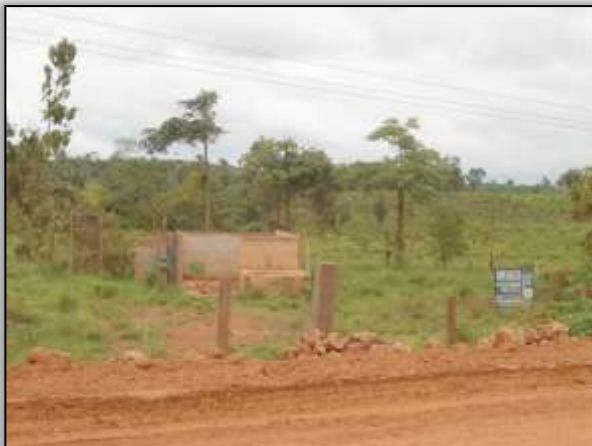
Sem identificação	E	S 04.98119º W 049.44533º Km 189.7	Ocupação de faixa de domínio, com cerca de madeira e arame. Com 7.5m de distância do eixo da pista. Apresenta vegetação de pastagem e mata nativa.

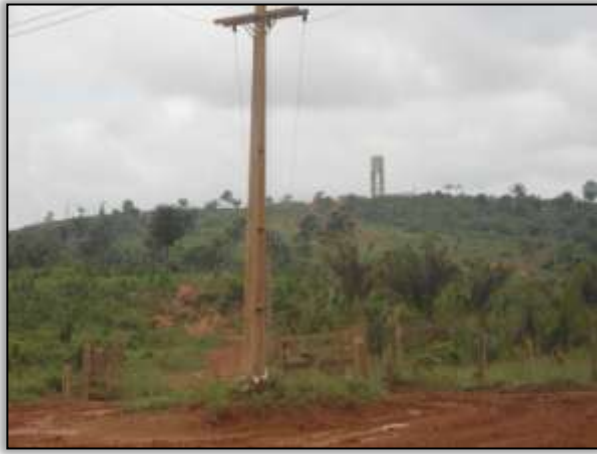
Nome	Lado	Localização (Coordenadas em graus decimais e Km)	Descrição	Fotos
Sem identificação	E	S 04.97696º W 049.44382º Km 190.2	Entrada de fazenda, com cerca de madeira e arame. Com 16m de distância do eixo da pista. Apresenta vegetação de pastagem.

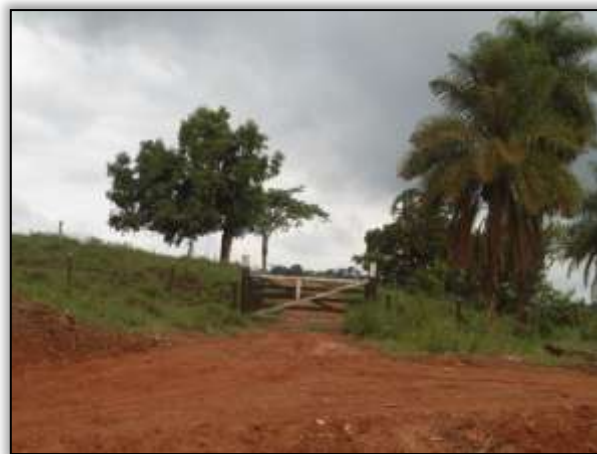
Sem identificação	LD	S 04.95748º W 049.45712º Km 194.9	Entrada de fazenda, com cerca de madeira. Com 33m de distância do eixo da pista. Apresenta vegetação de pastagem.

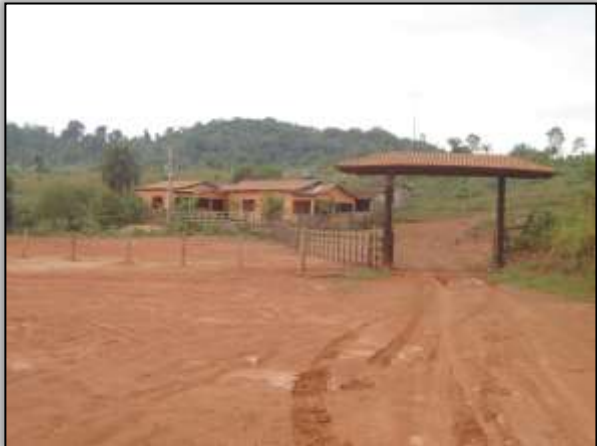
Nome	Lado	Localização (Coordenadas em graus decimais e Km)	Descrição	Fotos
Sem identificação	LD	S 04.94753º W 049.46581º Km 196.5	Entrada de fazenda, com cerca de madeira. Com 39m de distância do eixo da pista. Apresenta vegetação de pastagem. Fizeram uma nova entrada para a propriedade. Obs: Implantação de nova cerca.

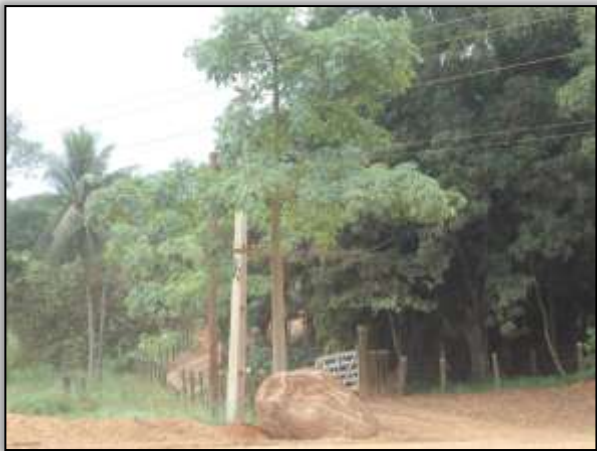
Sem identificação	LE	S 04.91901º W 049.47830º Km 200.1	Entrada de fazenda, com cerca de madeira e arame. Com 12m de distância do eixo da pista. Apresenta vegetação nativa modera em sua entrada.

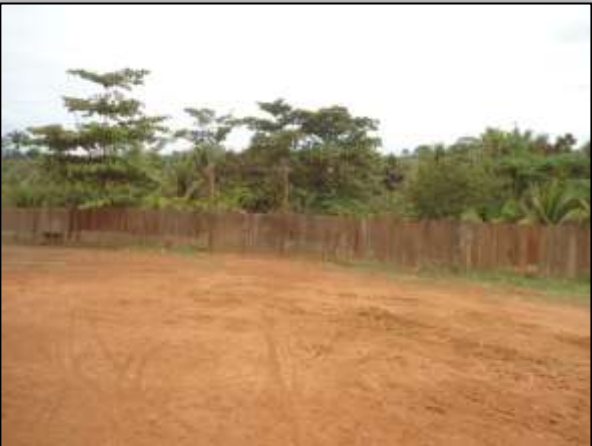
Nome	Lado	Localização (Coordenadas em graus decimais e Km)	Descrição	Fotos
Lagoa Bonita	LD	S 04.91834º W 049.47915º Km 200.2	Entrada de fazenda, com cerca de madeira. Com 27.4m de distância do eixo da pista. Apresenta vegetação nativa modera em sua entrada.

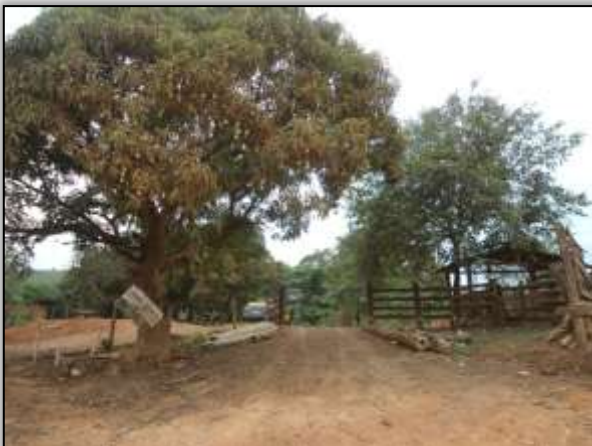
Faz. Lagoa Bonita	LD	S 04.91016º W 049.48141º Km 201.6	Entrada de fazenda, com cerca de madeira. Com 39m de distância do eixo da pista. Apresenta vegetação nativa modera em sua entrada.

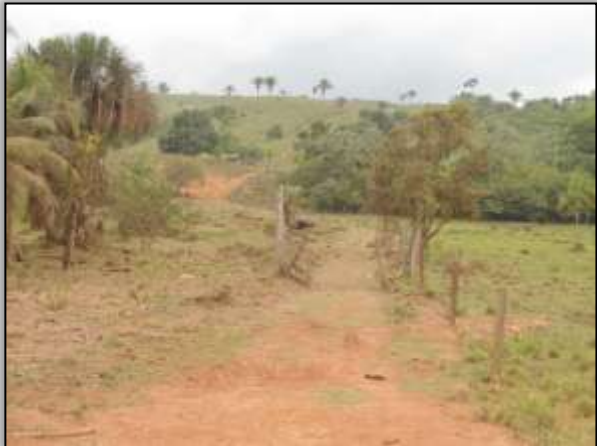
Nome	Lado	Localização (Coordenadas em graus decimais e Km)	Descrição	Fotos
Sem identificação	LD	S 04.89722º W 049.47950º Km 203.3	Entrada de fazenda, com cerca de madeira. Com 38m de distância do eixo da pista. Apresenta vegetação de pastagem. A casa da propriedade não existe mais.

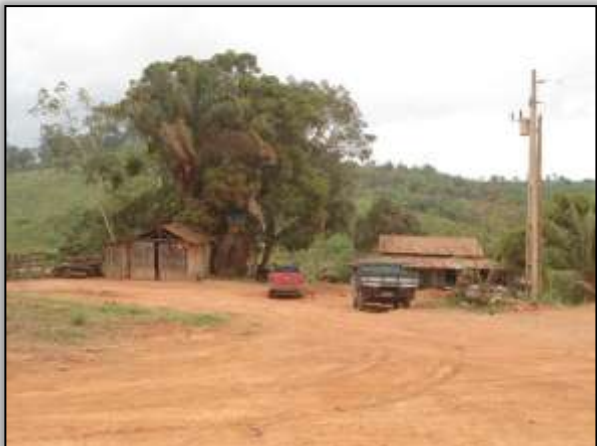
Sem identificação	LD	S 04.88690º W 049.47929º Km 204.4	Entrada de fazenda, com cerca de madeira. Com 22m de distância do eixo da pista. Apresenta vegetação de pastagem. Obs: Retirada de cerca, no entanto a propriedade continua na faixa de domínio.

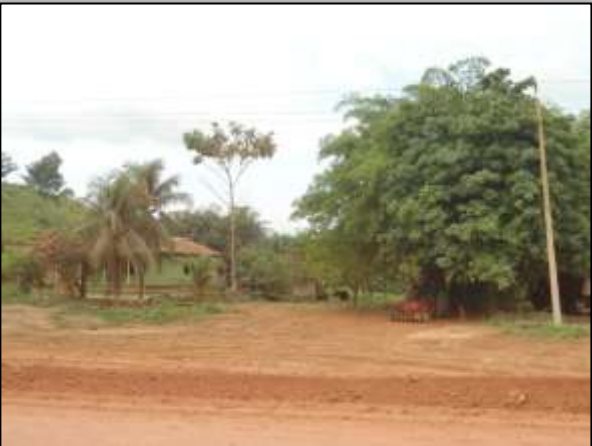
Nome	Lado	Localização (Coordenadas em graus decimais e Km)	Descrição	Fotos
Sem identificação	LE	S 04.876100º W 049.48491º Km 205.9	Entrada de fazenda, com cerca de madeira e arame liso. Com 34m de distância do eixo da pista. Apresenta vegetação de pastagem. Obs: Retirada de cerca, no entanto a propriedade continua na faixa de domínio.

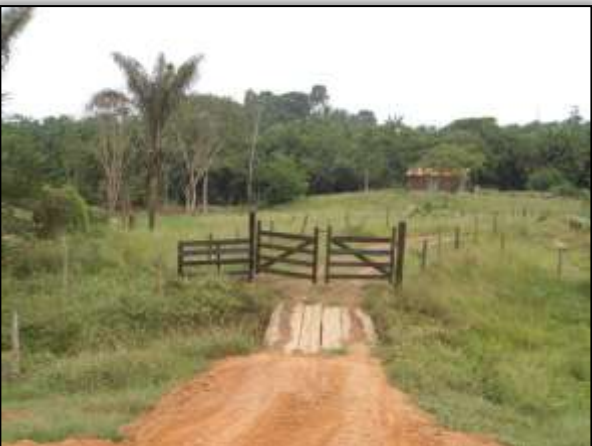
Sem identificação	LD	S 04.87435º W 049.48590º Km 206.1	Entrada de fazenda, com cerca de madeira e arame liso. Com 30m de distância do eixo da pista. Apresenta vegetação de pastagem.

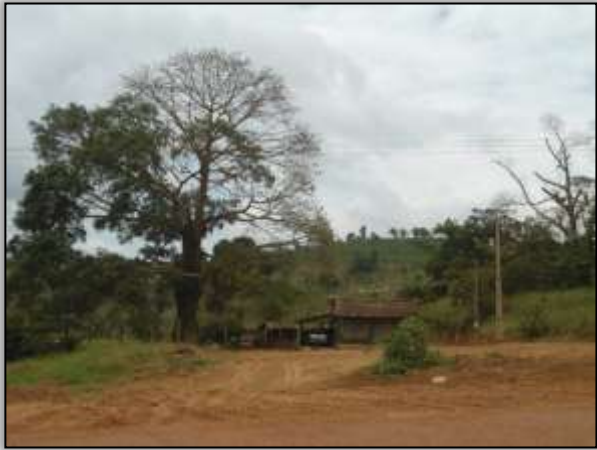
Nome	Lado	Localização (Coordenadas em graus decimais e Km)	Descrição	Fotos
Sem identificação	LE	S 04.86690º W 049.48972º Km 207	Entrada de fazenda, com cerca de madeira. Com 33m de distância do eixo da pista. Apresenta vegetação de pastagem. Obs: Retirada de cerca da área de domínio.

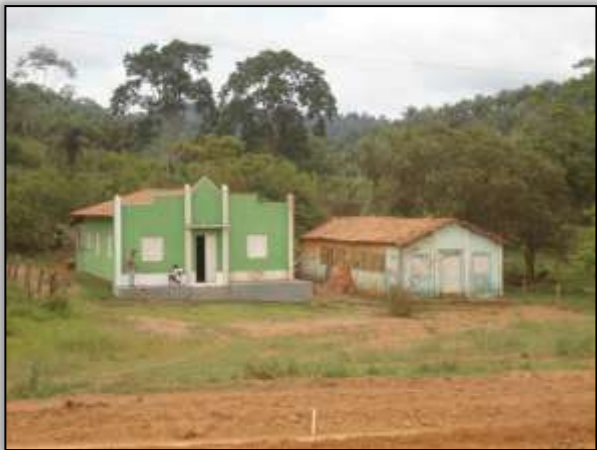
Igreja Assembleia	LE	S 04.86190º W 049.49202º Km 207.4	Ocupação em faixa de domínio por Igreja. Com 38m de distância do eixo da pista. OBS: Nova Pintura na Igreja.

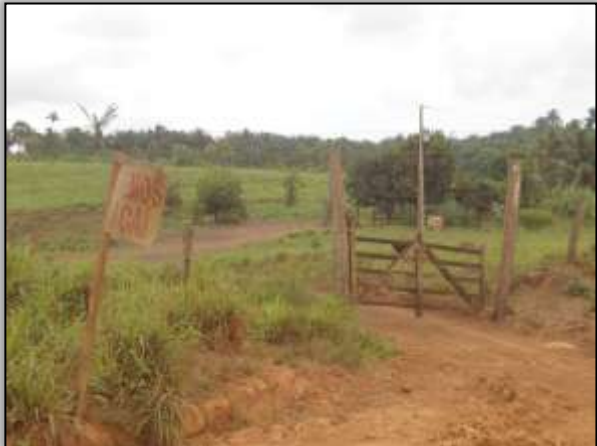
Nome	Lado	Localização (Coordenadas em graus decimais e Km)	Descrição	Fotos
Sem identificação	LE	S 04.85784º W 049.50268º Km 209	Entrada de fazenda, com cerca de madeira. Com 33m de distância do eixo da pista. Apresenta vegetação de pastagem.

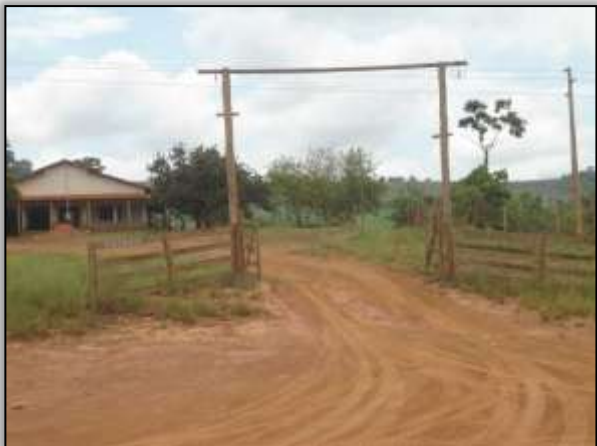
Sem identificação	LE	S 04.86338º W 049.51645º Km 210.6	Entrada de fazenda, com cerca de madeira. Com 36m de distância do eixo da pista. Apresenta vegetação de pastagem.

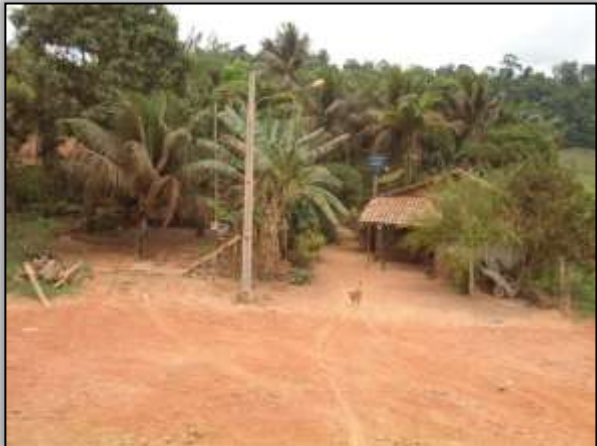
Nome	Lado	Localização (Coordenadas em graus decimais e Km)	Descrição	Fotos
Sítio Santiago	LD	S 04.86403º W 049.51896º Km 210.9	Ocupação em faixa de domínio por residência. Com 37m de distância do eixo da pista.

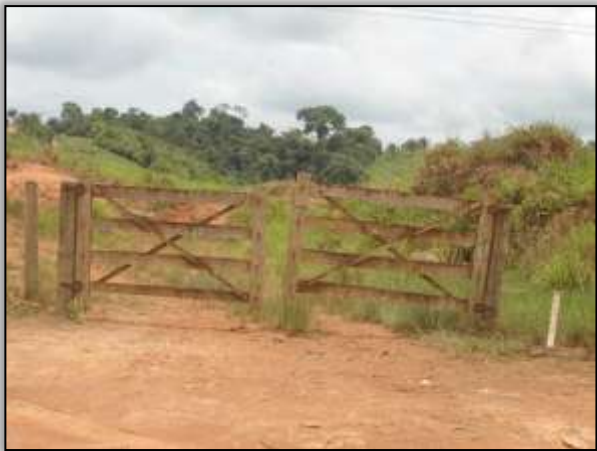
Sem identificação	LD	S 04.86364º W 049.52440º Km 211.5	Entrada de fazenda, com cerca de madeira. Com 31m de distância do eixo da pista. Apresenta vegetação de pastagem.

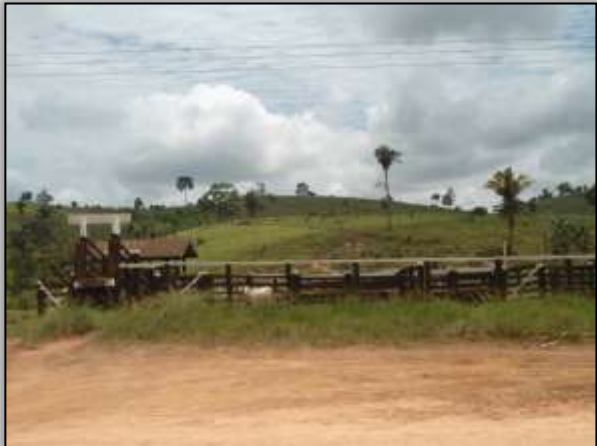
Nome	Lado	Localização (Coordenadas em graus decimais e Km)	Descrição	Fotos
Sem identificação	LD	S 04.85894º W 049.53819º Km 213.1	Entrada de fazenda, com cerca de madeira. Com 35m de distância do eixo da pista. Apresenta vegetação de pastagem.

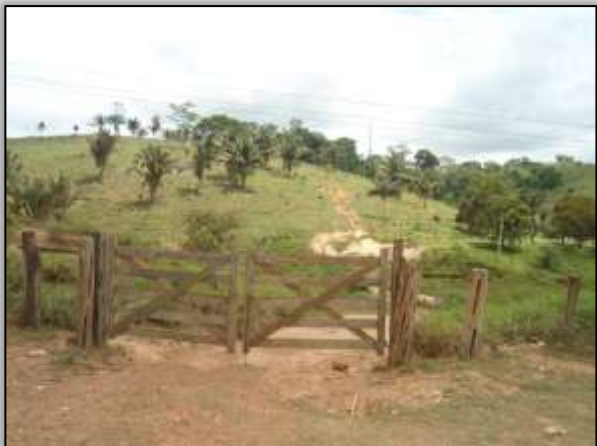
Sem identificação	LD	S 04.85574º+ W 049.54082º Km 213.5	Entrada de fazenda, com cerca de madeira. Com 30m de distância do eixo da pista. Apresenta vegetação de pastagem.

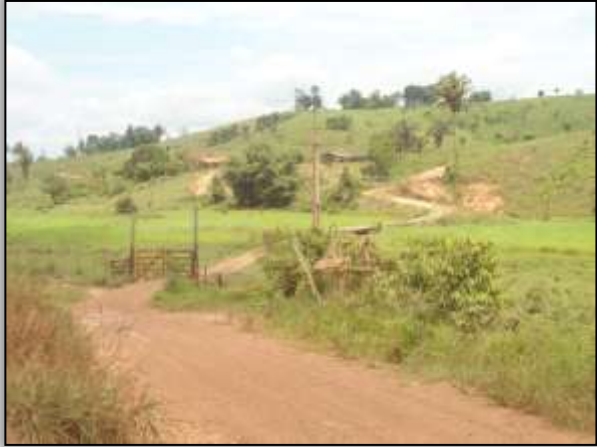
Nome	Lado	Localização (Coordenadas em graus decimais e Km)	Descrição	Fotos
Sem identificação	LD	S 04.83312º W 049.54874º Km 216.4	Entrada de fazenda, com cerca de madeira. Com 38m de distância do eixo da pista. Apresenta vegetação de pastagem. Acrescentaram uma pequena cabana de madeira.

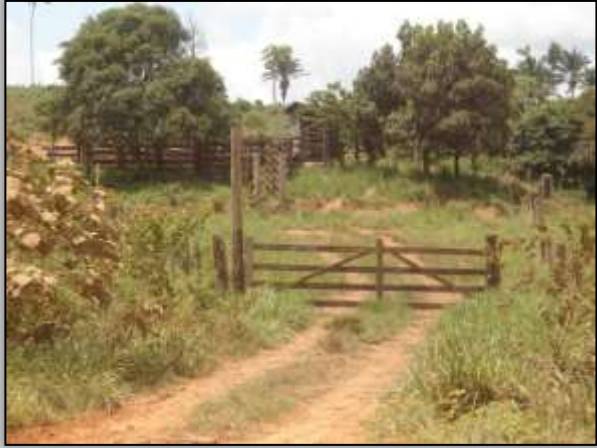
Sem identificação	LE	S 04.83283º W 049.54893º Km 216.5	Entrada de fazenda, com cerca de madeira. Com 36m de distância do eixo da pista. Apresenta vegetação de pastagem.

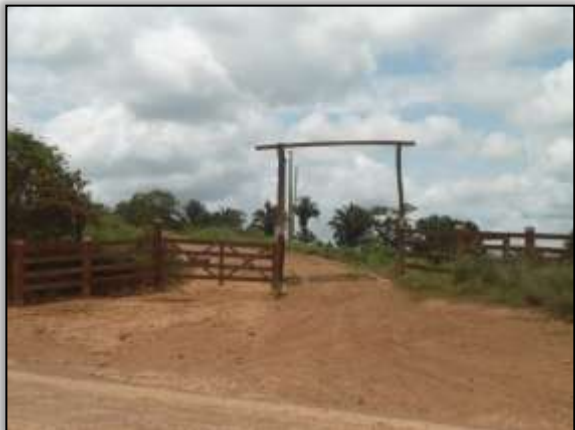
Nome	Lado	Localização (Coordenadas em graus decimais e Km)	Descrição	Fotos
Sem identificação	LE	S 04.82806º W 049.55218º Km 217.1	Entrada de fazenda, com cerca de madeira. Com 34m de distância do eixo da pista. Apresenta vegetação de pastagem.

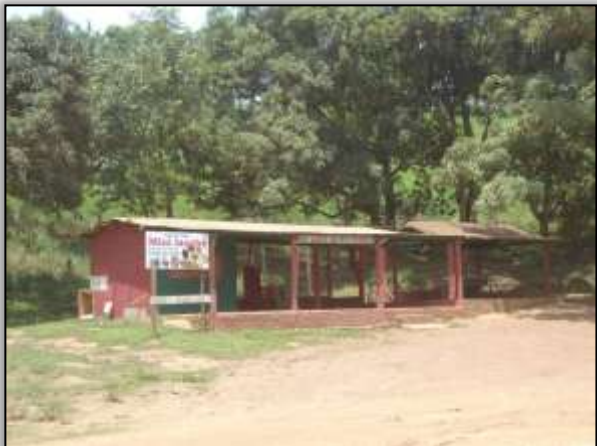
Bar Caldo de Cana	LE	S 04.82573º W 049.55207º Km 217.5	Ocupação em faixa de domínio por Bar. Com 37m de distância do eixo da pista.

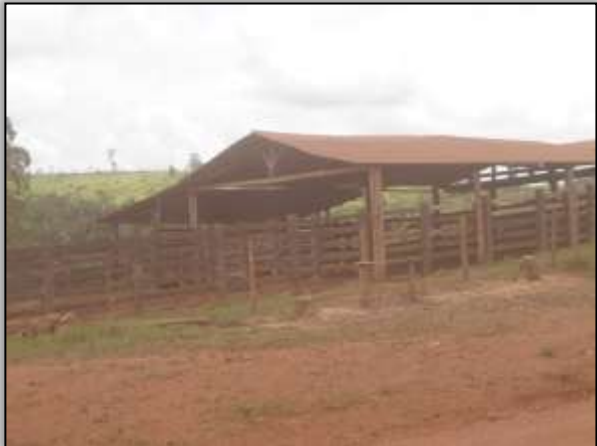
Nome	Lado	Localização (Coordenadas em graus decimais e Km)	Descrição	Fotos
Sem identificação	LE	S 04.78670º W 049.58854º Km 224.2	Entrada de fazenda, com cerca de madeira. Com 33m de distância do eixo da pista. Apresenta vegetação de pastagem.

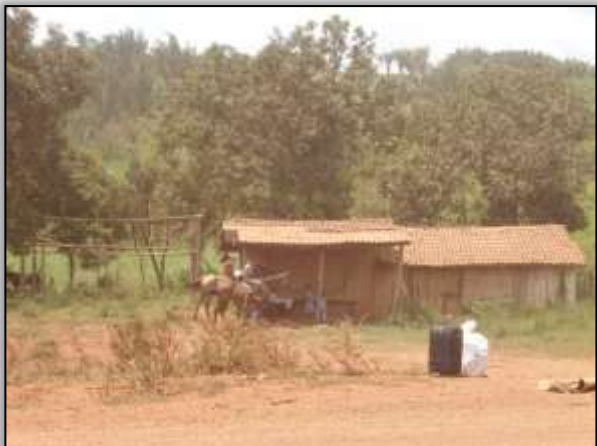
Sem identificação	LE	S 04.78388º W 049.58916º Km 224.5	Ocupação em faixa de domínio por Residência. Com 38m de distância do eixo da pista.

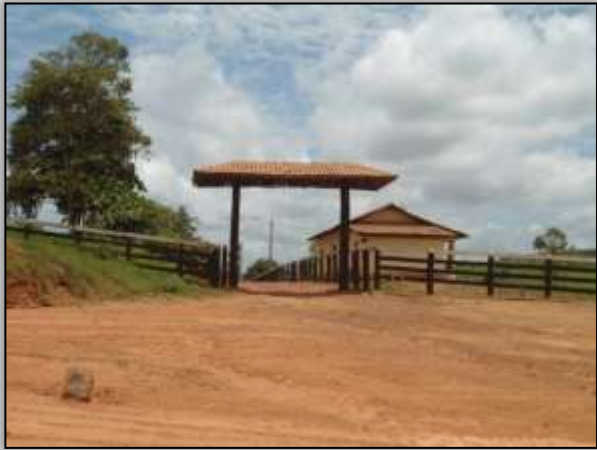
Nome	Lado	Localização (Coordenadas em graus decimais e Km)	Descrição	Fotos
Sem identificação	LD	S 04.77315º W 049.59287º Km 225.7	Entrada de fazenda, com cerca de madeira. Com 39m de distância do eixo da pista. Apresenta vegetação de pastagem.

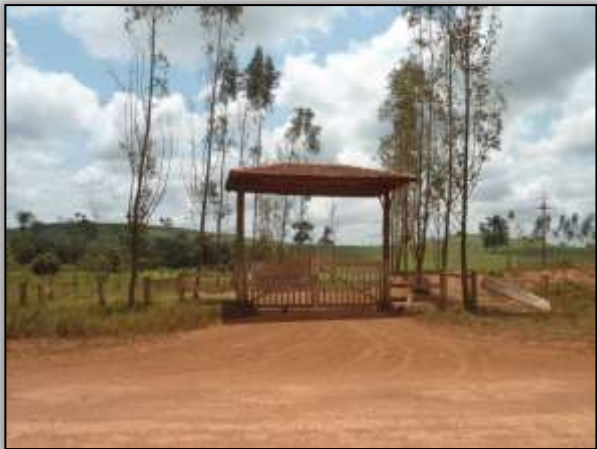
Ribeirão Bonito	LE	S 04.73355º W 049.64716º Km 233.7	Fazenda Ribeirão Bonito. Entrada de fazenda, com cerca de madeira. Com 33m de distância do eixo da pista. Apresenta vegetação de pastagem.

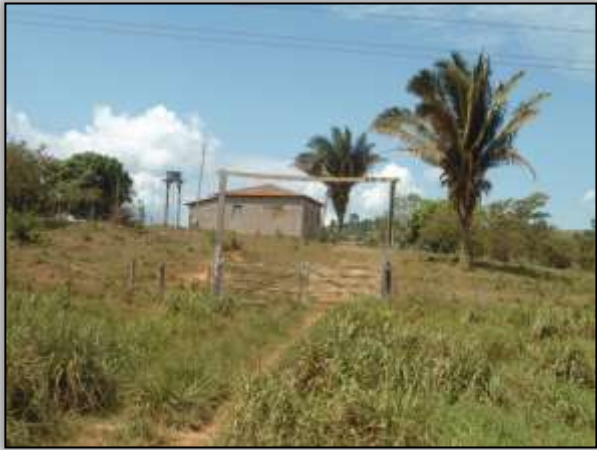
Nome	Lado	Localização (Coordenadas em graus decimais e Km)	Descrição	Fotos
Sem identificação	LD	S 04.67782º W 049.70692º Km 244.5	Entrada de fazenda, com cerca de madeira e arame liso. Com 33m de distância do eixo da pista. Apresenta vegetação de pastagem.

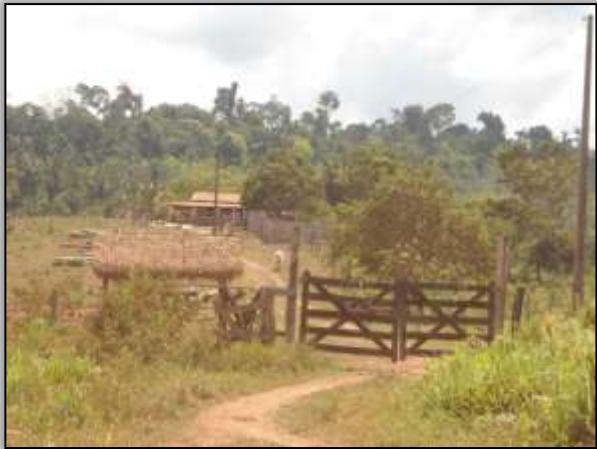
Sem identificação	LE	S 04.67783º W 049.70692º Km 244.5	Entrada de fazenda, com cerca de madeira com arame liso. Com 34m de distância do eixo da pista. Apresenta vegetação de pastagem.

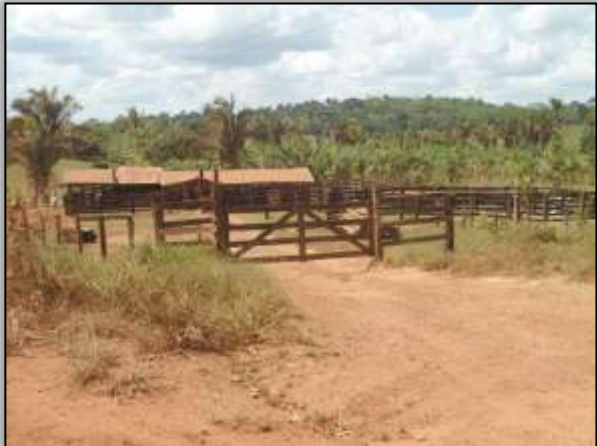
Nome	Lado	Localização (Coordenadas em graus decimais e Km)	Descrição	Fotos
Sem identificação	LD	S 04.67706º W 049.71014º Km 244.8	Entrada de fazenda, com cerca de madeira. Com 33m de distância do eixo da pista. Apresenta vegetação de pastagem.

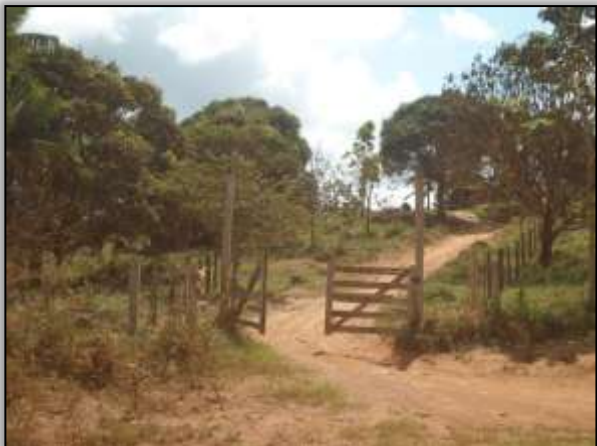
Sem identificação	LE	S 04.67681º W 049.71123º Km 245	Entrada de fazenda, com cerca de madeira. Com 30m de distância do eixo da pista. Apresenta vegetação de pastagem.

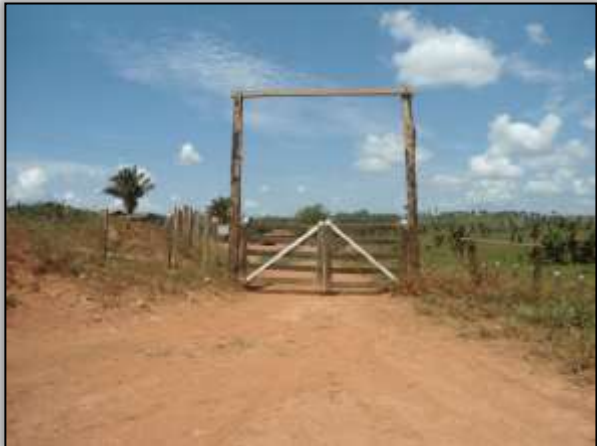
Nome	Lado	Localização (Coordenadas em graus decimais e Km)	Descrição	Fotos
Sem identificação	LD	S 04.67565º W 049.71405º Km 245.3	Entrada de fazenda, com cerca de madeira. Com 27m de distância do eixo da pista. Apresenta vegetação de pastagem.

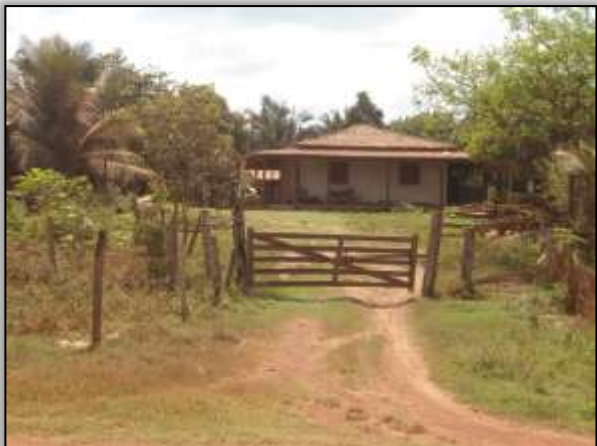
Sem identificação	LE	S 04.67442º W 049.71535º Km 245.5	Entrada de fazenda, com cerca de madeira. Com 33m de distância do eixo da pista. Apresenta vegetação de pastagem.

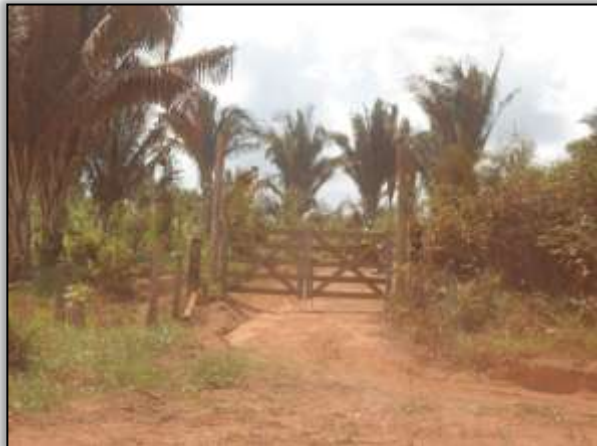
Nome	Lado	Localização (Coordenadas em graus decimais e Km)	Descrição	Fotos
Sem identificação	LE	S 04.67203º W 049.71780º Km 245.9	Entrada de fazenda, com cerca de madeira. Com 33m de distância do eixo da pista. Apresenta vegetação de pastagem.

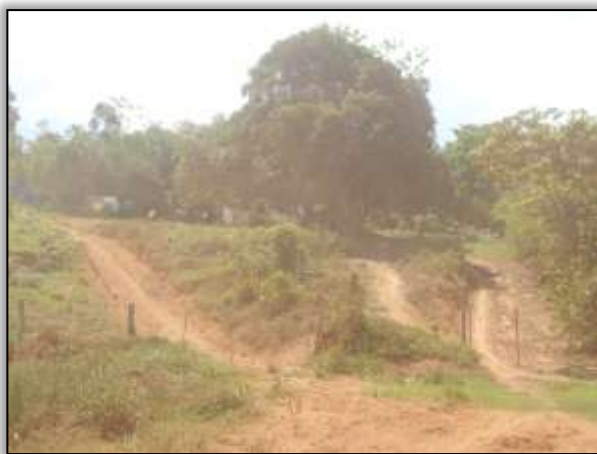
Sem identificação	LE	S 04.65766º W 049.72939º Km 247.9	Entrada de fazenda, com cerca de madeira liso. Com 25m de distância do eixo da pista. Apresenta vegetação de pastagem.

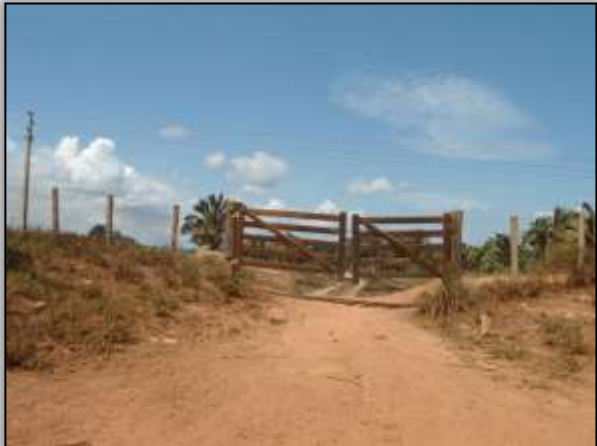
Nome	Lado	Localização (Coordenadas em graus decimais e Km)	Descrição	Fotos
Sem identificação	LD	S 04.65159º W 049.73887º Km 249.1	Entrada de fazenda, com cerca de madeira. Com 23m de distância do eixo da pista. Apresenta vegetação de pastagem.

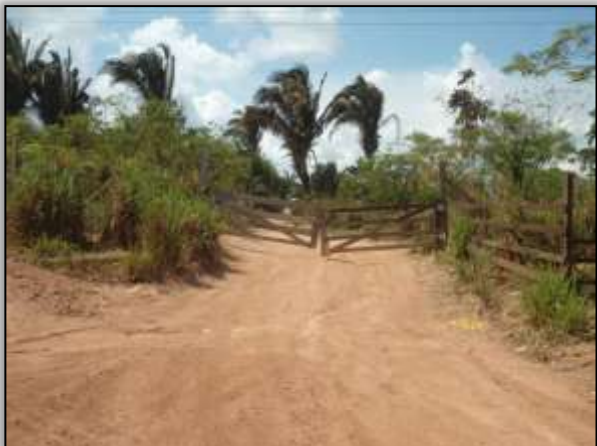
Sem identificação	LD	S 04.65140º W 049.75323º Km 250.8	Entrada de fazenda, com cerca de madeira. Com 25m de distância do eixo da pista. Apresenta vegetação de pastagem.

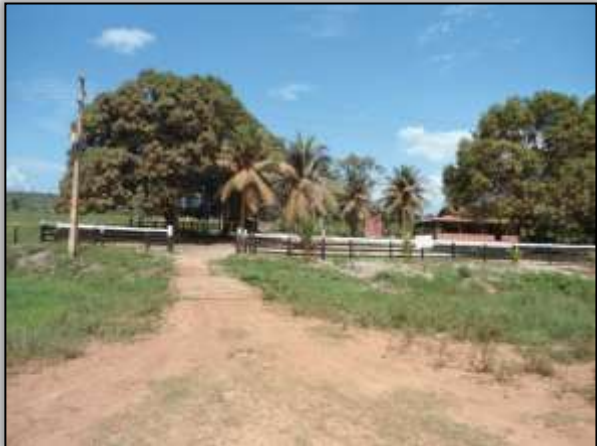
Nome	Lado	Localização (Coordenadas em graus decimais e Km)	Descrição	Fotos
Sítio Arqueológico	LD	S 04.64471º W 049.76766º Km 252.9	Entrada de fazenda, com cerca de madeira com arame liso. Com 35m de distância do eixo da pista. Apresenta vegetação de pastagem. Foi construída uma casa e um cômodo fora da casa.

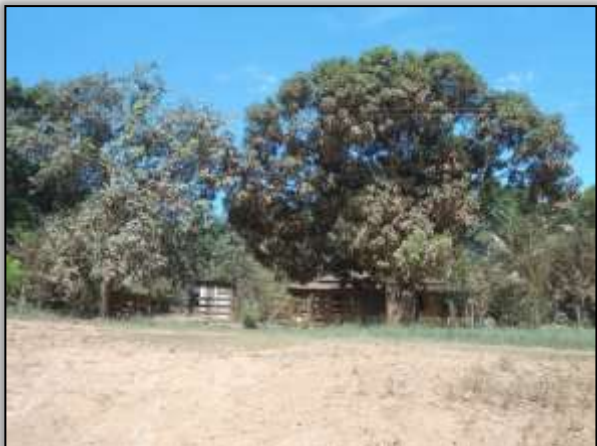
Sem identificação	LD	S 04.64062º W 049.76882º Km 253.5	Ocupação em faixa de domínio por Residência. Com 35m de distância do eixo da pista.

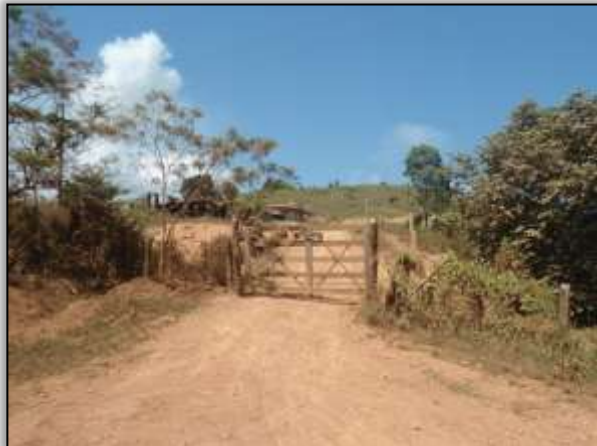
Nome	Lado	Localização (Coordenadas em graus decimais e Km)	Descrição	Fotos
Sem identificação	LD	S 04.64062º W 049.76882º Km 254	Entrada de fazenda, com cerca de madeira. Com 27m de distância do eixo da pista. Apresenta vegetação de pastagem.

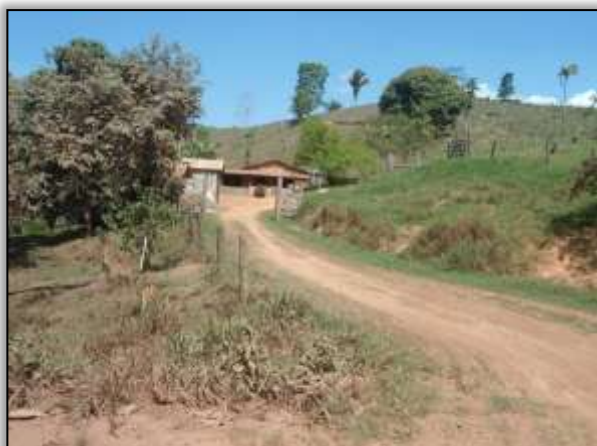
Sem identificação	LD	S 04.63338º W 049.77087º Km 254.2	Ocupação em faixa de domínio por Residência. Com 35m de distância do eixo da pista.

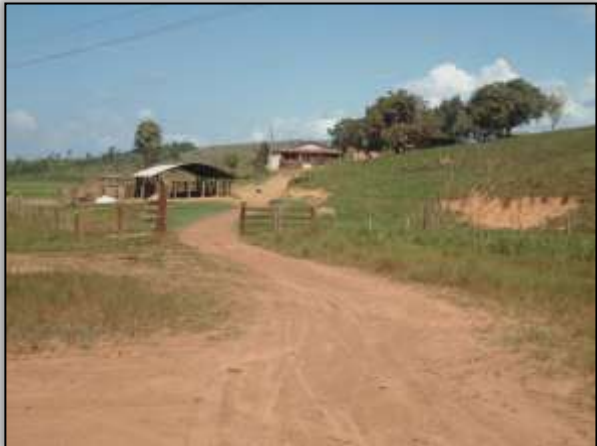
Nome	Lado	Localização (Coordenadas em graus decimais e Km)	Descrição	Fotos
Faz. Alto Bonito	LD	S 04.62879º W 049.77025º Km 254.7	Entrada de fazenda, com cerca de madeira e arame liso. Com 34m de distância do eixo da pista. Apresenta vegetação de pastagem.

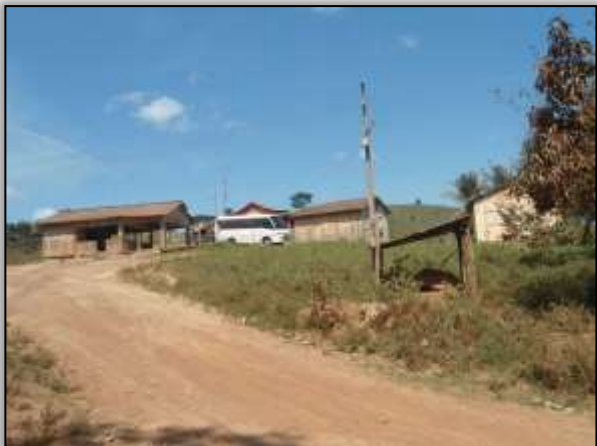
Sem identificação	LD	S 04.61401º W 049.76854º Km 256.4	Ocupação em faixa de domínio por Residências. Com 34m de distância do eixo da pista.

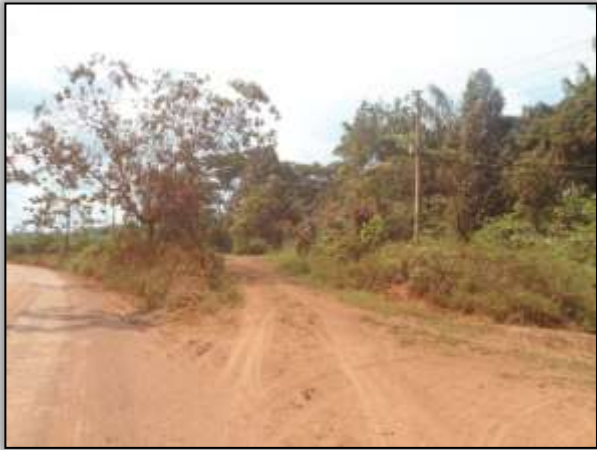
Nome	Lado	Localização (Coordenadas em graus decimais e Km)	Descrição	Fotos
Sem identificação	LD	S 04.60392º W 049.77007º Km 257.6	Ocupação em faixa de domínio por Residência. Com 28m de distância do eixo da pista.

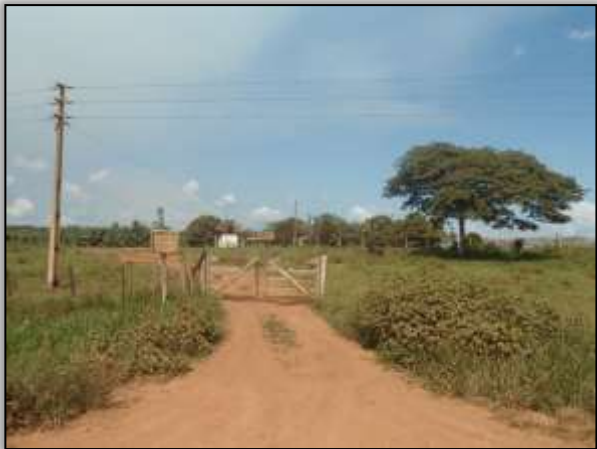
Fazenda Pernambuco	LD	S 04.59583º W 049.78309º Km 259.5	Entrada de fazenda, com cerca de madeira. Com 32m de distância do eixo da pista. Apresenta vegetação de pastagem.

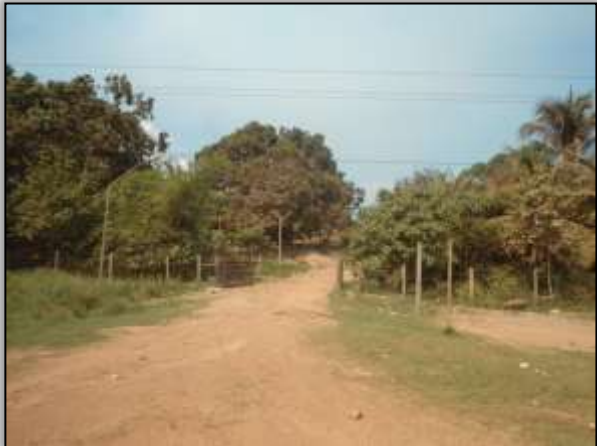
Nome	Lado	Localização (Coordenadas em graus decimais e Km)	Descrição	Fotos
Sem identificação	LD	S 04.58690º W 049.78708º Km 260.6	Entrada de fazenda, com cerca de madeira com arame liso. Com 30m de distância do eixo da pista. Apresenta vegetação nativa rala.

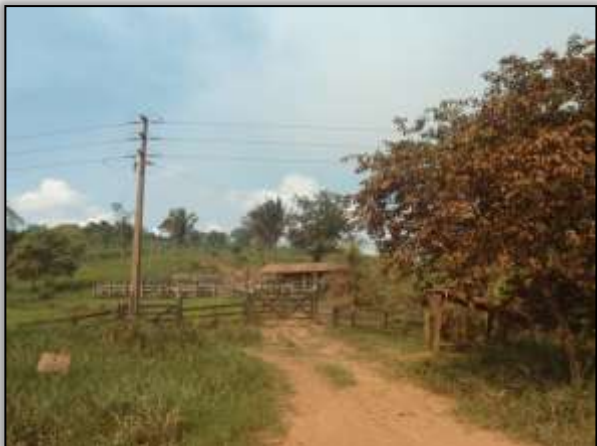
Sem identificação	LD	S 04.58470º W 049.79070º Km 261	Entrada de fazenda, com cerca de madeira. Com 33m de distância do eixo da pista. Apresenta vegetação de pastagem.

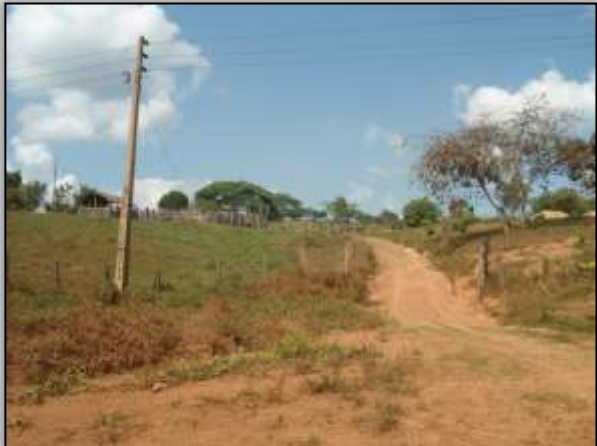
Nome	Lado	Localização (Coordenadas em graus decimais e Km)	Descrição	Fotos
Sem identificação	LD	S 04.56117º W 049.81321º Km 264.8	Entrada de fazenda, com cerca de madeira e arame liso. Com 34m de distância do eixo da pista. Apresenta vegetação de pastagem.

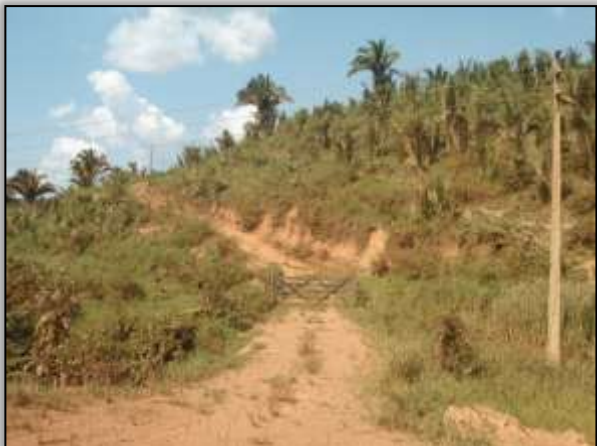
Sem identificação	LD	S 04.55920º W 049.81466º Km 265	Entrada de fazenda, com cerca de madeira. Com 34m de distância do eixo da pista. Apresenta vegetação de pastagem.

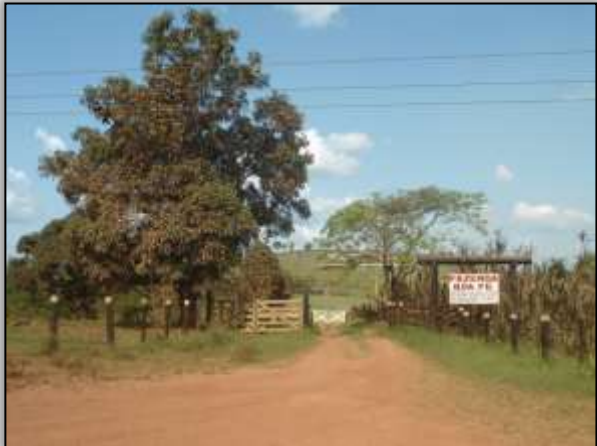
Nome	Lado	Localização (Coordenadas em graus decimais e Km)	Descrição	Fotos
Boa Fé	LD	S 04.53981º W 049.82347º Km 267.4	Entrada de fazenda, com cerca de madeira. Com 31m de distância do eixo da pista. Apresenta vegetação de pastagem.

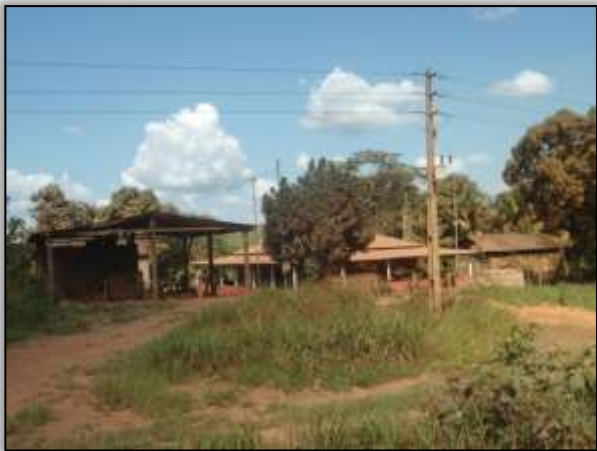
Sem identificação	LD	S 04.51498º W 049.84380º Km 270.9	Ocupação em faixa de domínio por Residência/lanche. Com 32m de distância do eixo da pista. Visão ampliada

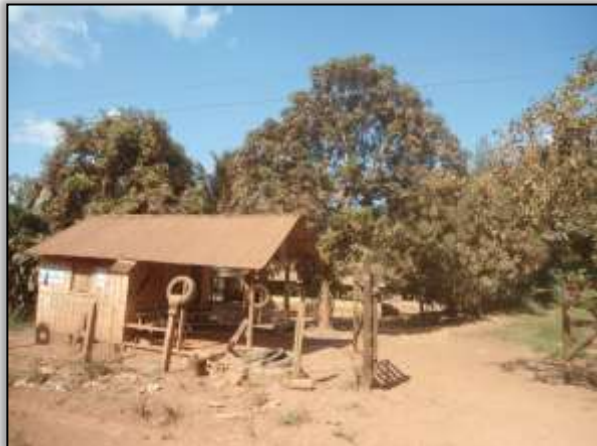
Nome	Lado	Localização (Coordenadas em graus decimais e Km)	Descrição	Fotos
Borracharia	LD	S 04.51307º W 049.84565º Km 271.1	Ocupação em faixa de domínio por Borracharia. Com 24m de distância do eixo da pista.

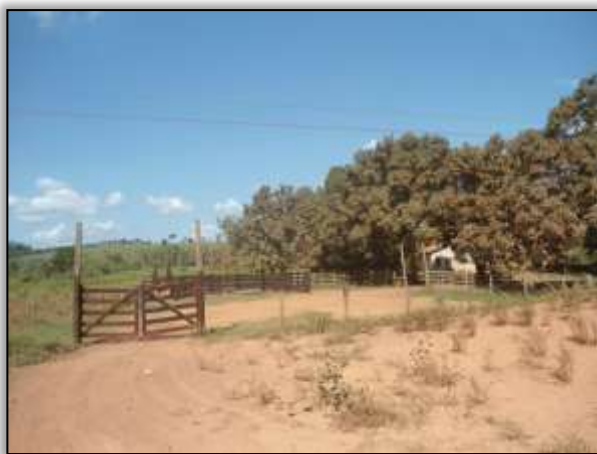
Sem identificação	LD	S 04.51068º W 049.84799º Km 271.4	Entrada de fazenda, com cerca de madeira e arame liso. Com 33m de distância do eixo da pista. Apresenta vegetação de pastagem.

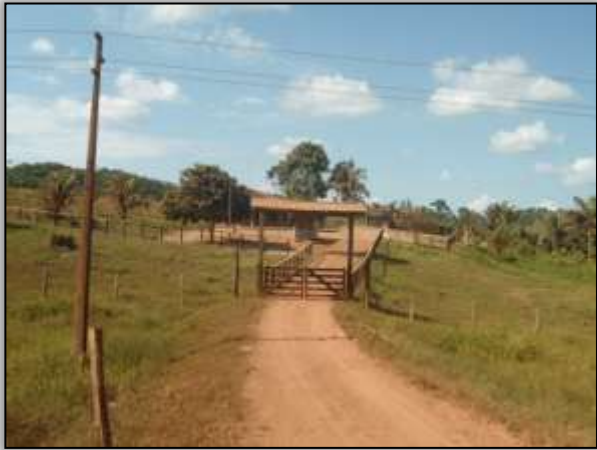
Nome	Lado	Localização (Coordenadas em graus decimais e Km)	Descrição	Fotos
Faz. Do Pai	LD	S 04.50896º W 049.85871º Km 272.5	Entrada de fazenda, com cerca de madeira e arame liso. Com 30m de distância do eixo da pista. Apresenta vegetação de pastagem.

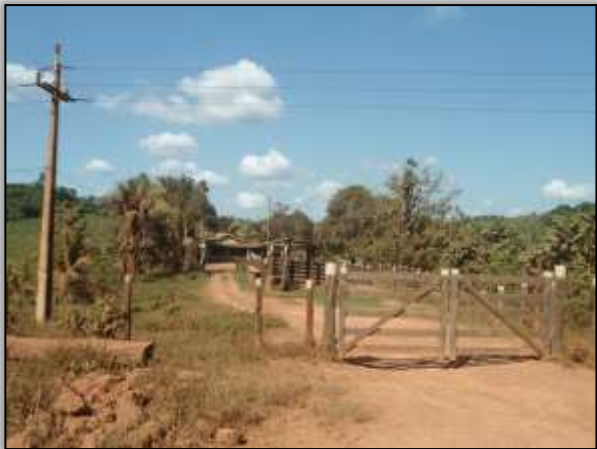
Sem identificação	LD	S 04.50454º W 049.86916º Km 274.4	Entrada de fazenda, com cerca de madeira. Com 27m de distância do eixo da pista. Apresenta vegetação de pastagem.

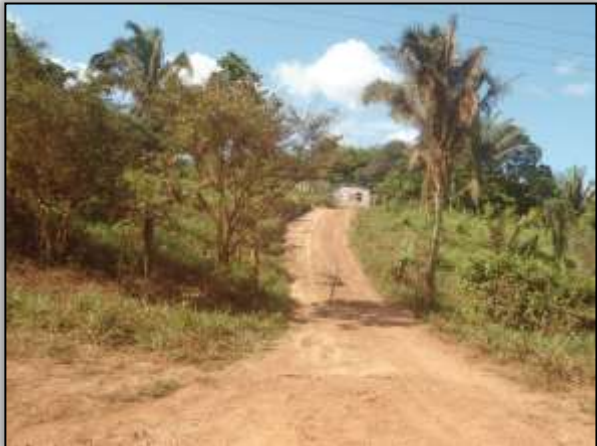
Nome	Lado	Localização (Coordenadas em graus decimais e Km)	Descrição	Fotos
Sem identificação	LD	S 04.49672º W 049.88083º Km 275.9	Entrada de fazenda, com cerca de madeira. Com 29m de distância do eixo da pista. Apresenta vegetação de pastagem.

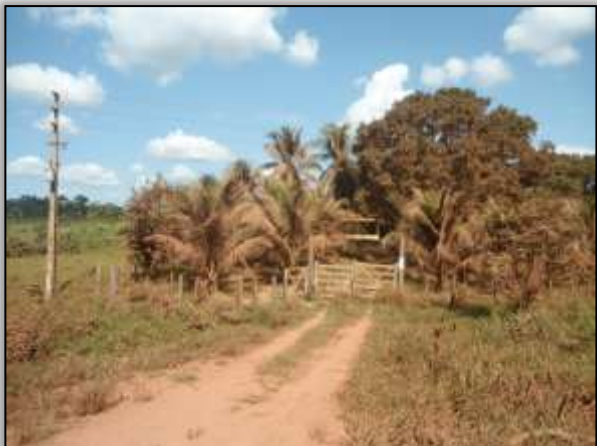
Sem identificação	LD	S 04.47213º W 049.90823º Km 280.7	Entrada para residência com cerca de madeira. Com 28m de distância do eixo da pista.

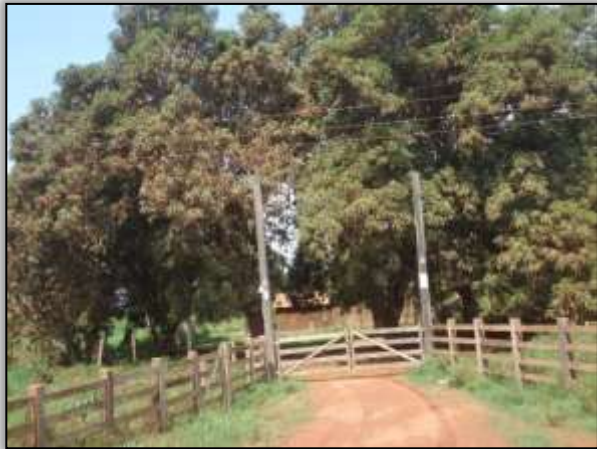
Nome	Lado	Localização (Coordenadas em graus decimais e Km)	Descrição	Fotos
Sem identificação	LD	S 04.44032º W 049.92531º Km 285	Entrada para residência com cerca de madeira e arame liso. Com 29m de distância do eixo da pista. Houve mudança na entrada da propriedade e no sentido da cerca.

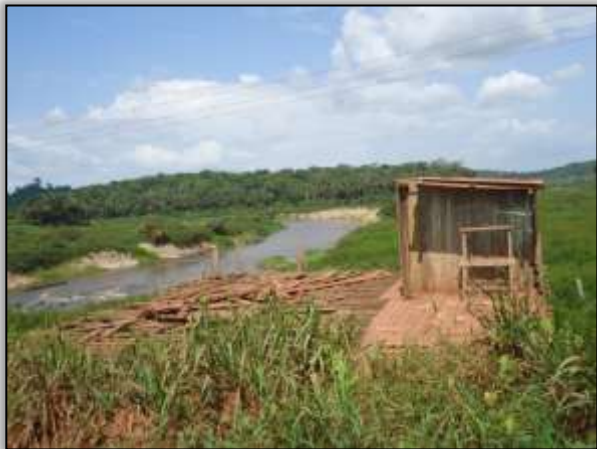
Ocupação	LD	S 04.43140º W 049.92745º Km 285,8	Ocupação em faixa de domínio nas margens do Rio Pucuruí. Com 11m de distância do eixo da pista.
