BR-230/422/PA

10º Relatório de Acompanhamento dos Programas Ambientais (RA – 10)

DÉCIMO RELATÓRIO DE ACOMPANHAMENTO DA EXECUÇÃO DOS PROGRAMAS AMBIENTAIS

Rodovia BR-230/422/PA

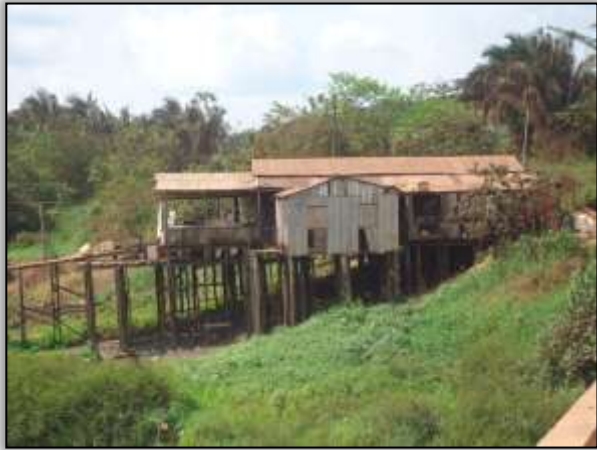
Nome	Lado	Localização (Coordenadas em graus decimais e Km)	Descrição	Fotos
Restaurante	LE	S 04.43135º W 049.92745º Km 286	Ocupação em faixa de domínio por restaurante nas margens do Rio Pucuruí. Com 12m de distância do eixo da pista.

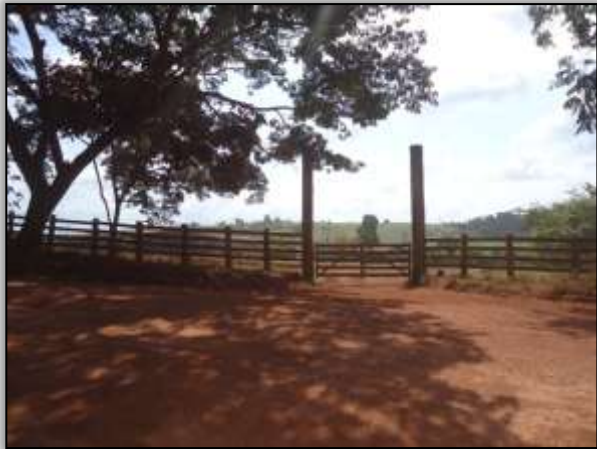
Sem identificação	LE	S 04.39164º W 049.94183º Km 290.9	Entrada de fazenda, com cerca de madeira. Com 27m de distância do eixo da pista. Apresenta vegetação de pastagem.

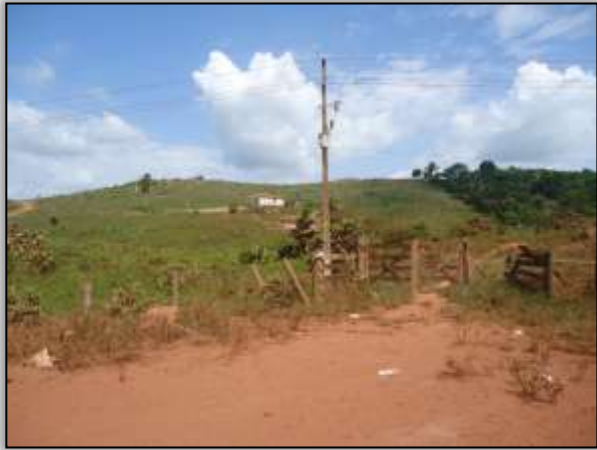
Nome	Lado	Localização (Coordenadas em graus decimais e Km)	Descrição	Fotos
Sem identificação	LD	S 04.38592º W 049.94051º Km 291.5	Entrada de fazenda, com cerca de madeira. Com 30m de distância do eixo da pista. Apresenta vegetação de pastagem.

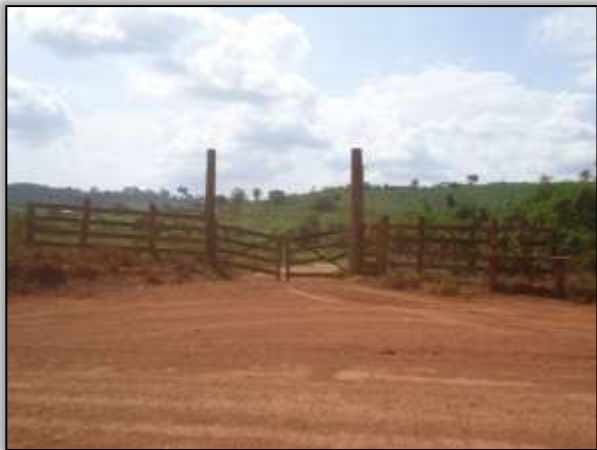
Sem identificação	LE	S 04.38278º W 149.93958º Km 291.9	Entrada de fazenda, com cerca de madeira. Com 31m de distância do eixo da pista. Apresenta vegetação de pastagem.

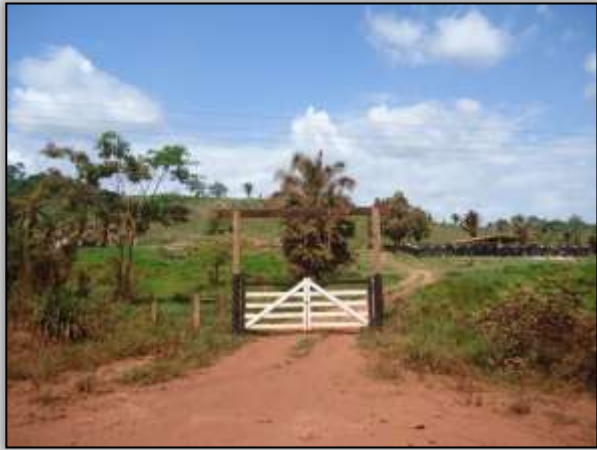
Nome	Lado	Localização (Coordenadas em graus decimais e Km)	Descrição	Fotos
Sem identificação	LD	S 04.36655º W 049.94026º Km 293.9	Entrada de fazenda, com cerca de madeira. Com 25m de distância do eixo da pista. Apresenta vegetação de pastagem. Obs: Pintaram a cerca da propriedade.

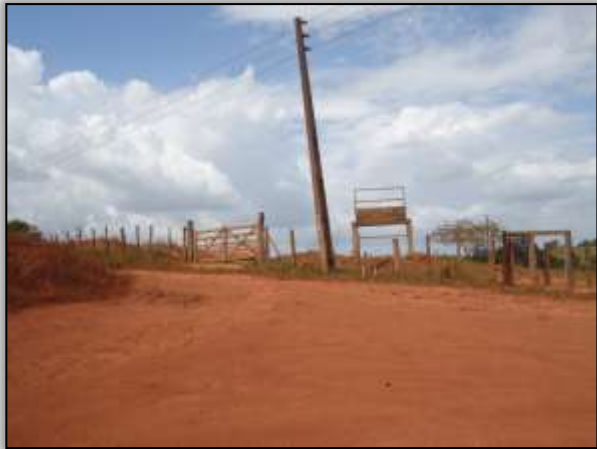
Sem identificação	LD	S 04.32506º W 049.94805º Km 298.9	Entrada de fazenda, com cerca de madeira. Com 39m de distância do eixo da pista. Apresenta vegetação de pastagem.

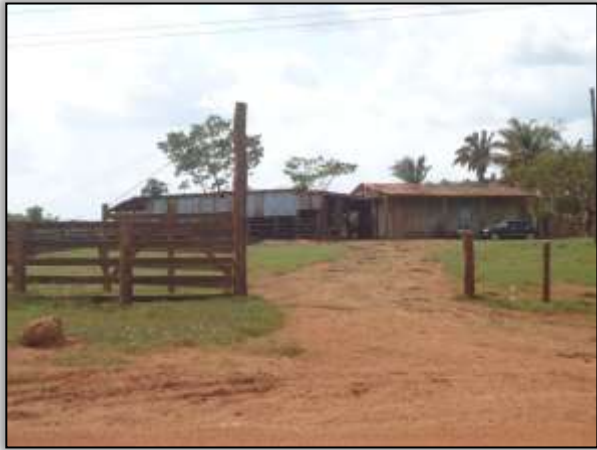
Nome	Lado	Localização (Coordenadas em graus decimais e Km)	Descrição	Fotos
Sem identificação	LE	S 04.30032º W 049.94838º Km 301.7	Entrada de fazenda, com cerca de madeira e arame. Com 29m de distância do eixo da pista. Apresenta vegetação de pastagem.

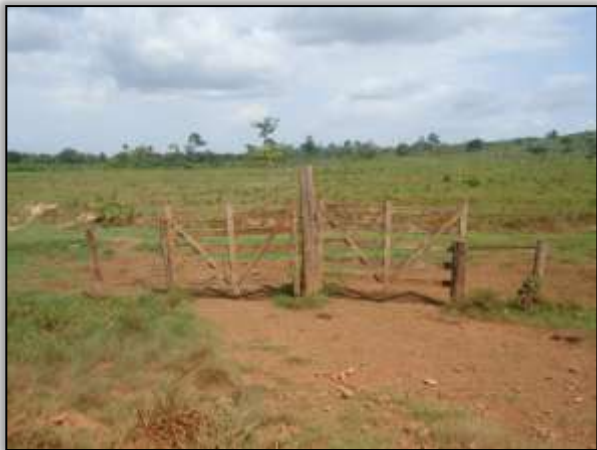
Sem identificação	LD	S 04.29993º W 049.94823º Km 301.8	Entrada de fazenda, com cerca de madeira. Com 36m de distância do eixo da pista. Apresenta vegetação de pastagem.

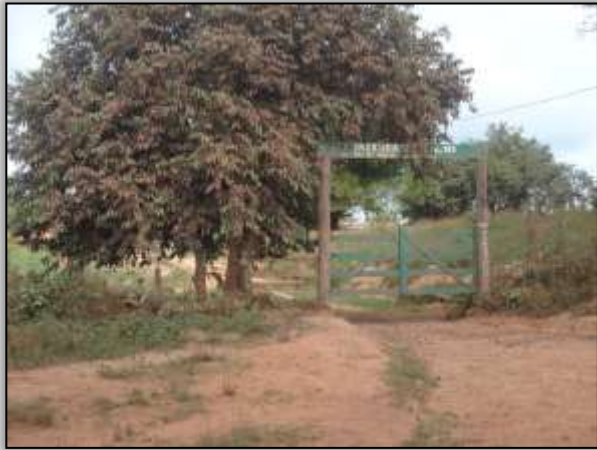
Nome	Lado	Localização (Coordenadas em graus decimais e Km)	Descrição	Fotos
Sem identificação	LD	S 04.28835º W 049.94931º Km 303	Entrada de fazenda, com cerca de madeira. Com 32m de distância do eixo da pista. Apresenta vegetação de pastagem.

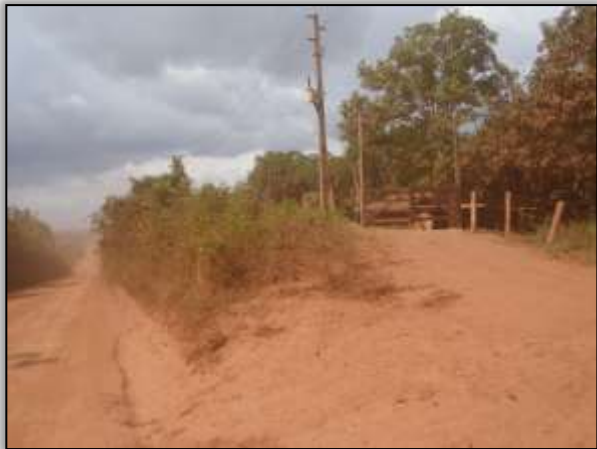
Igreja Assembleia de Deus	LD	S 04.27205º W 049.94788º Km 304.9	Entrada para Igreja. Com 34m de distância do eixo da pista.

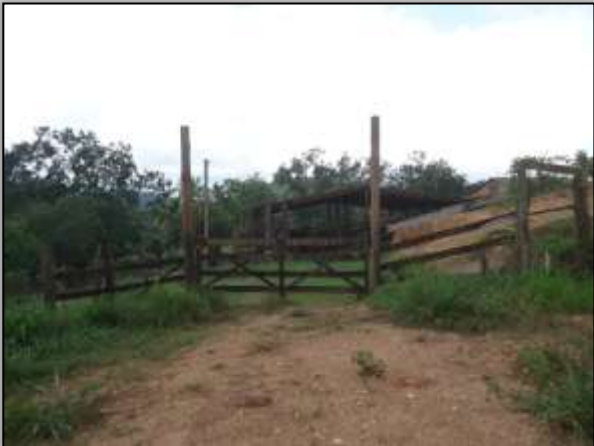
Nome	Lado	Localização (Coordenadas em graus decimais e Km)	Descrição	Fotos
Sem identificação	LD	S 04.22713º W 049.97549º Km 311.8	Entrada de fazenda, com cerca de madeira. Com 26m de distância do eixo da pista. Apresenta vegetação de pastagem.

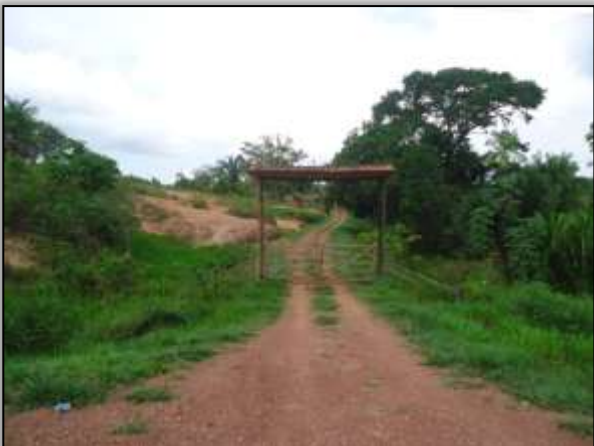
Sem identificação	LD	S 04.21268º W 049.98422º Km 313.7	Entrada de fazenda, com cerca de madeira. Com 30m de distância do eixo da pista. Apresenta vegetação de pastagem.

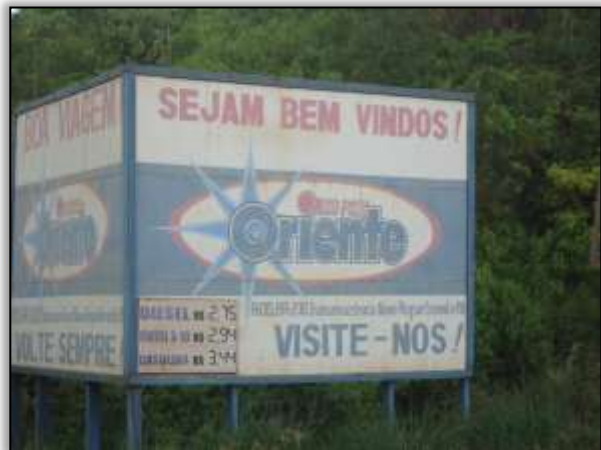
Nome	Lado	Localização (Coordenadas em graus decimais e Km)	Descrição	Fotos
Outdoor	E	S 04.23499º W 049.96219 Km 320.0	Utilização da faixa de domínio para colocar um outdoor. A Rodovia em frente a propriedade foi pavimentada.

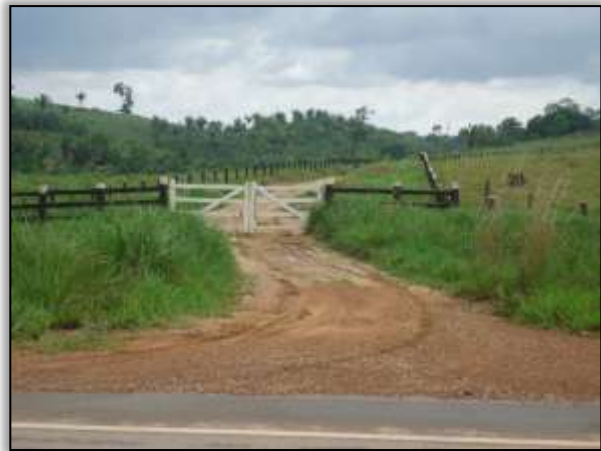
Sem identificação	LE	S 04.17901º W 050.03976º Km 320.9	Entrada de fazenda, com cerca de madeira. Com 32m de distância do eixo da pista. Apresenta vegetação de pastagem.

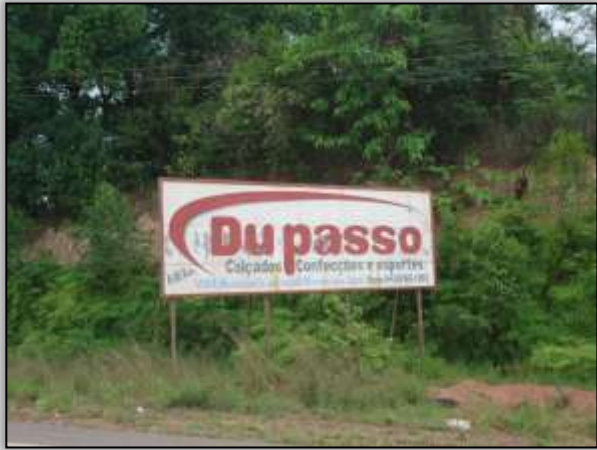
Nome	Lado	Localização (Coordenadas em graus decimais e Km)	Descrição	Fotos
Outdoor.	E	S 04.21452 W 049.98283 Km 323.4	Utilização da faixa de domínio para colocar um outdoor.

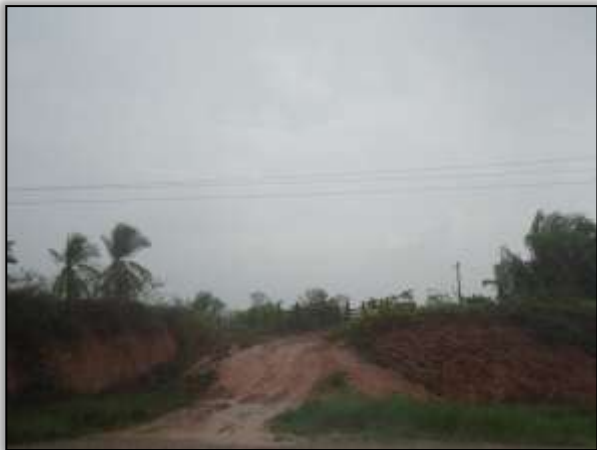
Sem identificação	LE	S 04.16030º W 050.09555º Km 327.7	Entrada de fazenda, com cerca de madeira. Com 35m de distância do eixo da pista. Apresenta vegetação de pastagem.

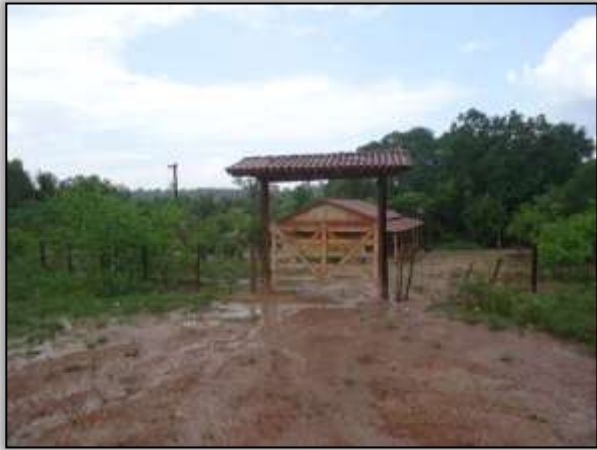
Nome	Lado	Localização (Coordenadas em graus decimais e Km)	Descrição	Fotos
Sem identificação	LD	S 04.15946º W 050.10111º Km 328.5	Entrada de fazenda, com cerca de madeira. Com 14m de distância do eixo da pista. Apresenta vegetação de pastagem.

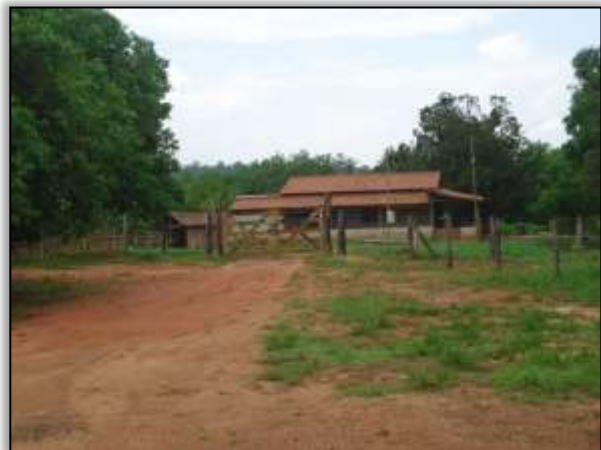
Nome	Lado	Localização (Coordenadas em graus decimais e Km)	Descrição	Fotos
Sem identificação	LD	S 04.15916º W 050.11951º Km 330.5	Ocupação em faixa de domínio por Residência. Com cerca de madeira. Com 38m de distância do eixo da pista.

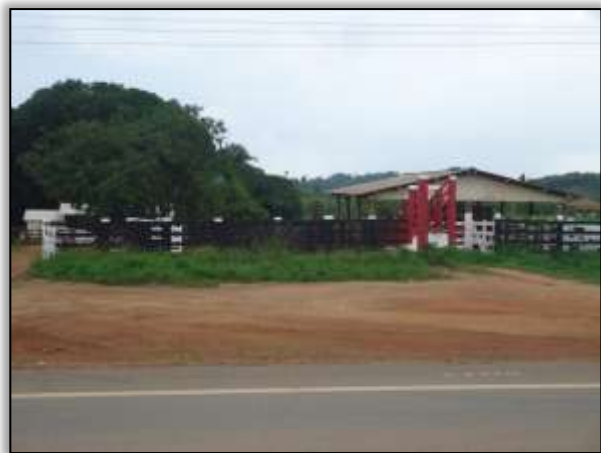
Flor da Rocha	LE	S 04.15817º W 050.17059º Km 336.2	Entrada de fazenda, com cerca de madeira. Com 32m de distância do eixo da pista. Apresenta vegetação de pastagem

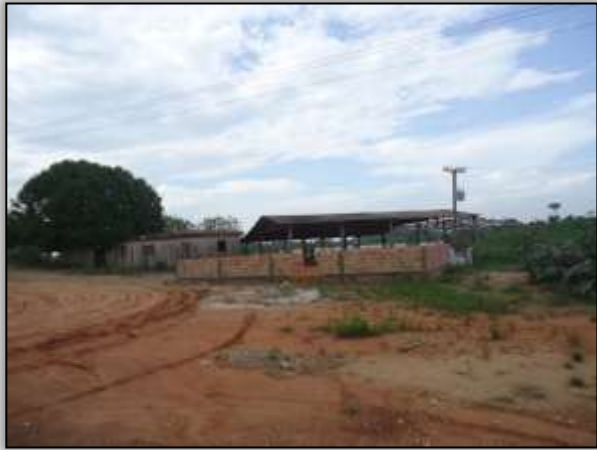
Nome	Lado	Localização (Coordenadas em graus decimais e Km)	Descrição	Fotos
Sem identificação	LD	S 04.15282º W 050.20488º Km 340	Entrada de fazenda, com cerca de madeira. Com 30m de distância do eixo da pista. Apresenta vegetação de pastagem.

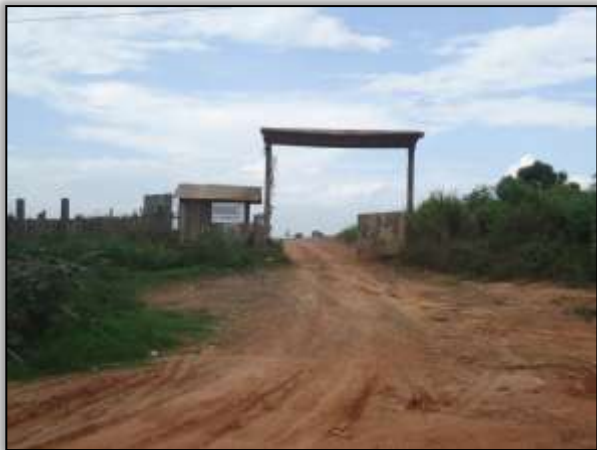
Serraria	LD	S 04.15250º W 050.20696º Km 340.2	Ocupação em faixa de domínio por Serraria. Com 36m de distância do eixo da pista.

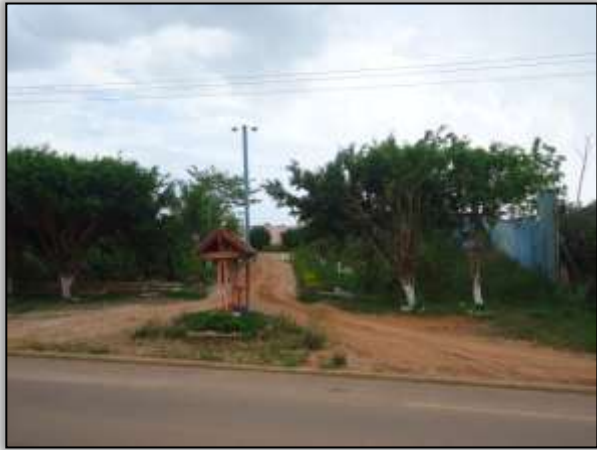
Nome	Lado	Localização (Coordenadas em graus decimais e Km)	Descrição	Fotos
Pousada Transitus	LE	S 04.15225º W 050.20848º Km 340.4	Entrada para à Pousada Paraíso. Com 28m de distância do eixo da pista.

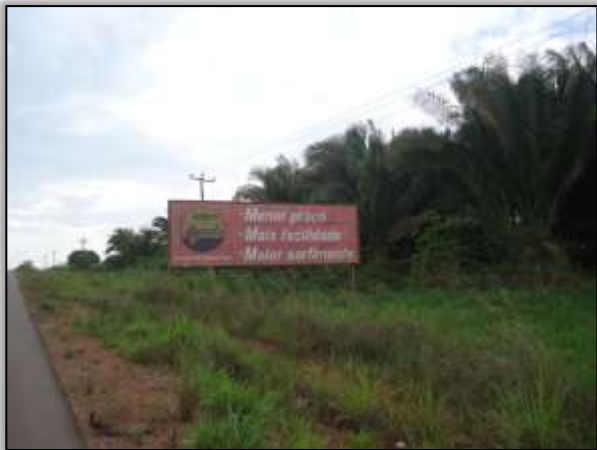
Outdoor	LD	S 04.15317 W 050.20246 349.8	Utilização da faixa de domínio para colocar um outdoor.

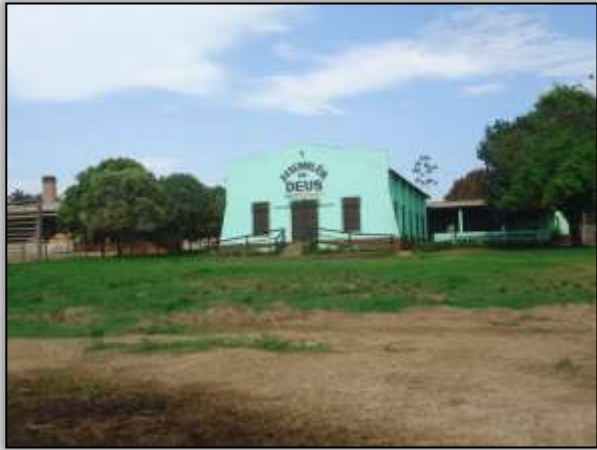
Nome	Lado	Localização (Coordenadas em graus decimais e Km)	Descrição	Fotos
Assembleia de Deus	LD	S 04.10358º W 050.27438º Km 350	Ocupação em faixa de domínio por residência/igreja. Anteriormente a igreja havia sido desfeita para a construção de uma nova. Com 32 m de distância do eixo. Vegetação de pastagem.

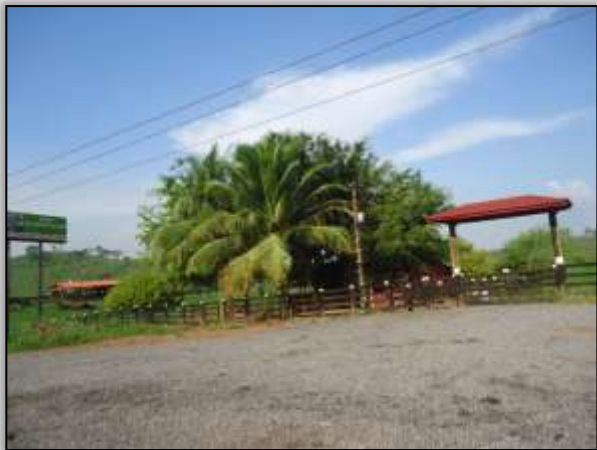
São Francisco	LD	S 04.05266º W 050.29556º Km 356.1	Entrada de fazenda, com cerca de madeira. Com 26m de distância do eixo da pista. Apresenta vegetação de pastagem.

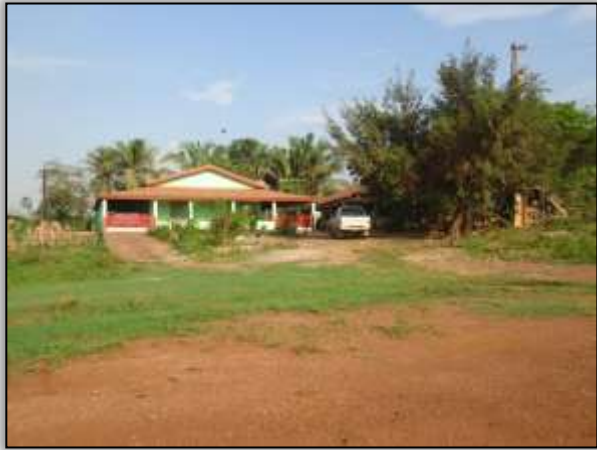
Nome	Lado	Localização (Coordenadas em graus decimais e Km)	Descrição	Fotos
Sem identificação	LD	S 04.02587º W 050.28673º Km 359.3	Ocupação em faixa de domínio por Residências. Com 39m de distância do eixo da pista.

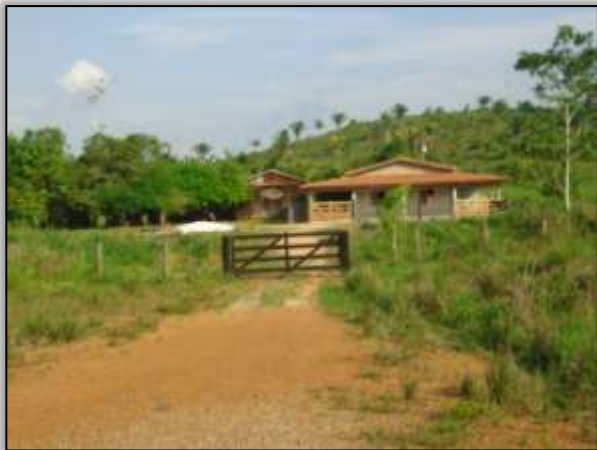
Sem identificação	LD	S 04.01559º W 050.28157º Km 360.5	Ocupação em faixa de domínio por Residência. Com 33m de distância do eixo da pista.

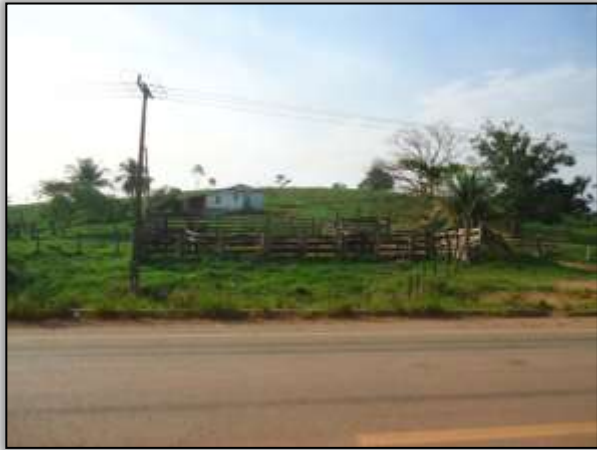
Nome	Lado	Localização (Coordenadas em graus decimais e Km)	Descrição	Fotos
Sem identificação	LE	S 04. 00269º W 050.27498º Km 362.1	Entrada de fazenda, com cerca de madeira e arame liso. Com 26m de distância do eixo da pista. Apresenta vegetação de pastagem.

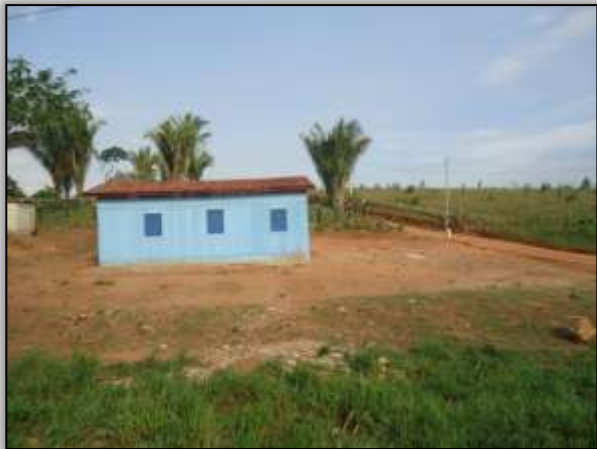
Escola Castro Alves	LD	S 04.00146º W 050.27435º Km 362.3	Ocupação em faixa de domínio pela Escola Castro Alves. Com 30m de distância do eixo da pista.

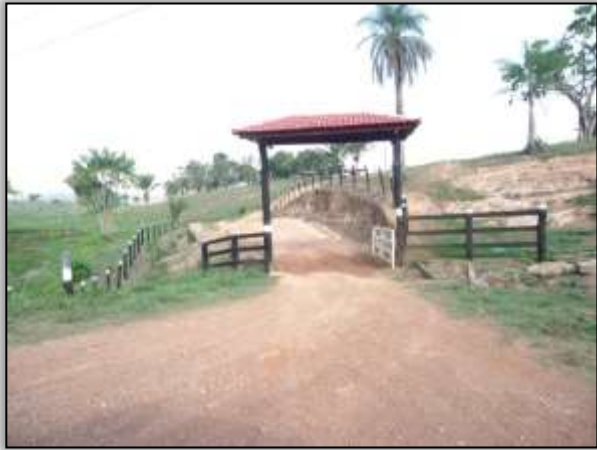
Nome	Lado	Localização (Coordenadas em graus decimais e Km)	Descrição	Fotos
Sem identificação	LD	S 03.99967º W 050.27338º Km 362.5	Entrada de fazenda, com cerca de madeira. Com 19m de distância do eixo da pista. Apresenta vegetação de pastagem.

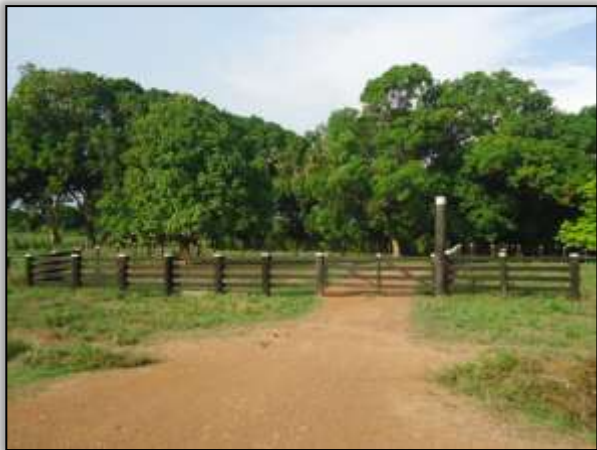
Sem identificação	LD	S 03.96432º W 050.26920º Km 367.2	Entrada de fazenda, com cerca de madeira. Com 33m de distância do eixo da pista. Apresenta vegetação de pastagem.

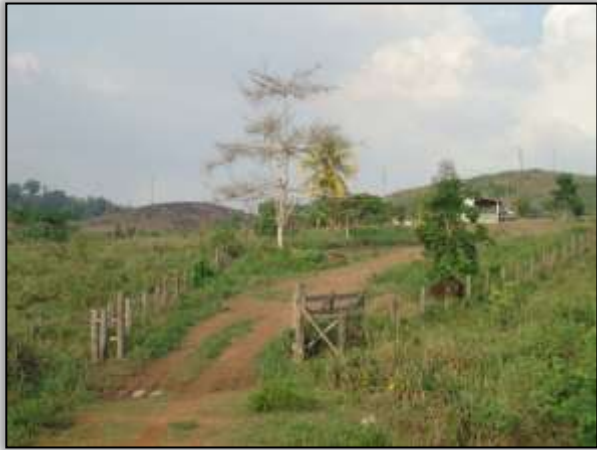
Nome	Lado	Localização (Coordenadas em graus decimais e Km)	Descrição	Fotos
Sem identificação	LD	S 03.95785° W 050.27572° Km 367,9	Entrada de fazenda, com cerca de madeira. Com 36m de distância do eixo da pista. Apresenta vegetação de pastagem.

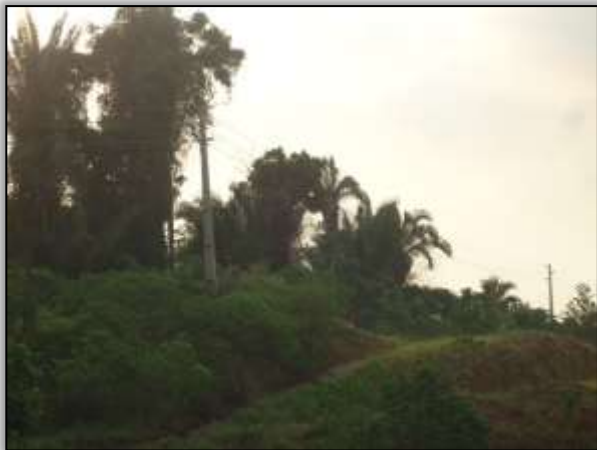
Distribuição de energia	E	S 04.03194° W 50.28988° Km 369,5	Presença de linha distribuição de energia elétrica na faixa de domínio.

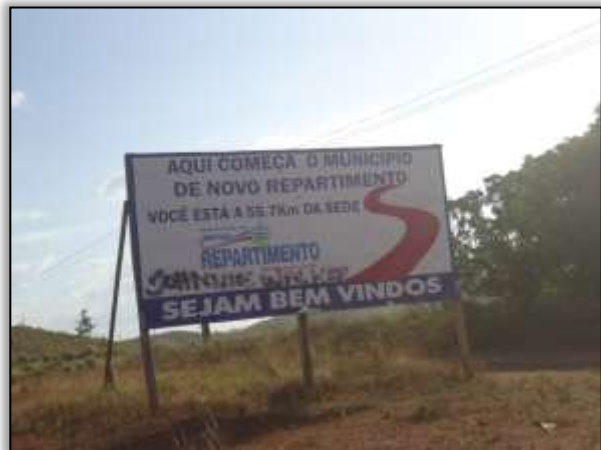
Nome	Lado	Localização (Coordenadas em graus decimais e Km)	Descrição	Fotos
Outdoor	D	S 4.00875° W 50.27813° 372.4	Utilização da faixa de domínio para colocar um outdoor.

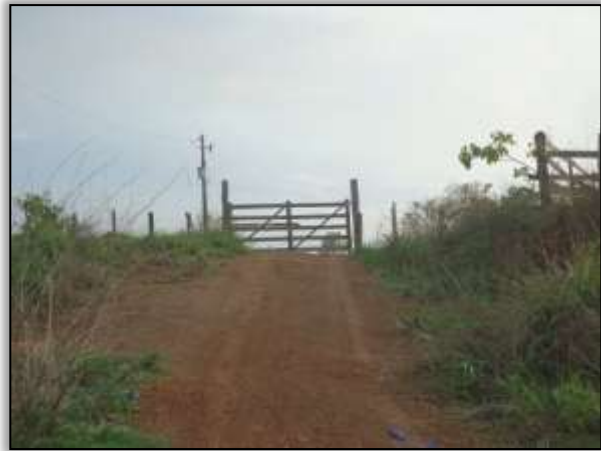
Sem identificação	LE	S 03.93343° W 050.32377° Km 374.4	Entrada de fazenda, com cerca de madeira. Com 27m de distância do eixo da pista. Apresenta vegetação de pastagem. No local houve modificações, devido a pavimentação da rodovia. Foi retirada a cabana de madeira e limpeza no local.

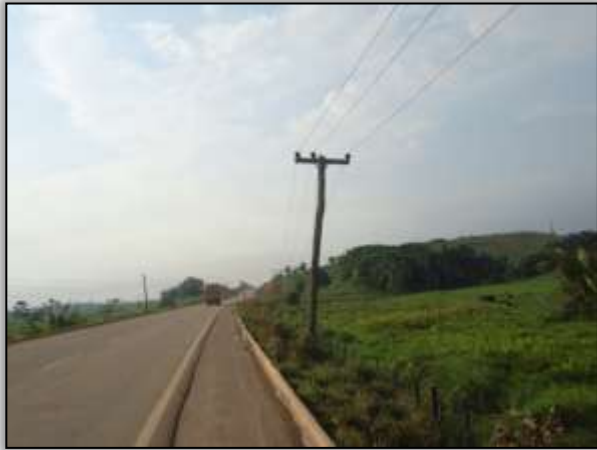
Nome	Lado	Localização (Coordenadas em graus decimais e Km)	Descrição	Fotos
Rede elétrica	LD	S 03.96648° W 050.26680° Km 377.9	Rede elétrica e cerca na faixa de domínio lado direito.

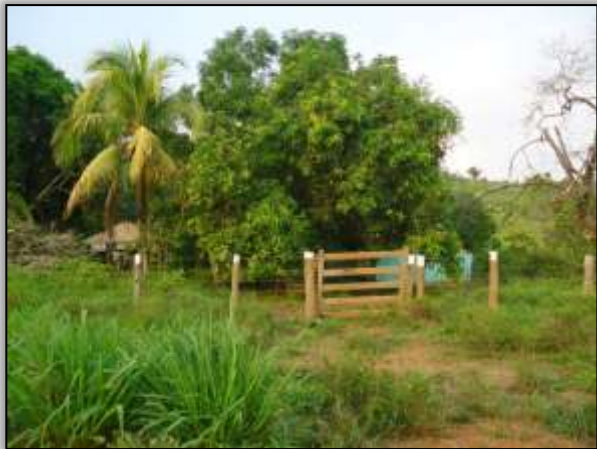
Sem identificação	LD	S 03.91795° W 050.34277° Km 378.5	Ocupação em faixa de domínio por Residência. Com 25m de distância do eixo da pista. Apresenta vegetação de pastagem.

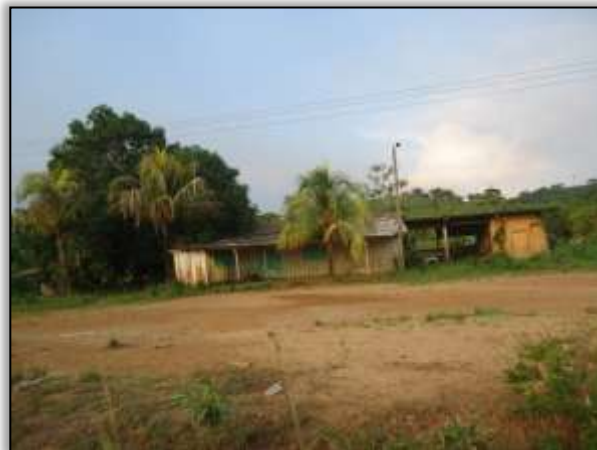
Nome	Lado	Localização (Coordenadas em graus decimais e Km)	Descrição	Fotos
Sem identificação	LD	S 03.91670º W 050.34486º Km 378.8	Ocupação em faixa de domínio por lanche. Com 36m de distância do eixo da pista. Apresenta vegetação de pastagem.

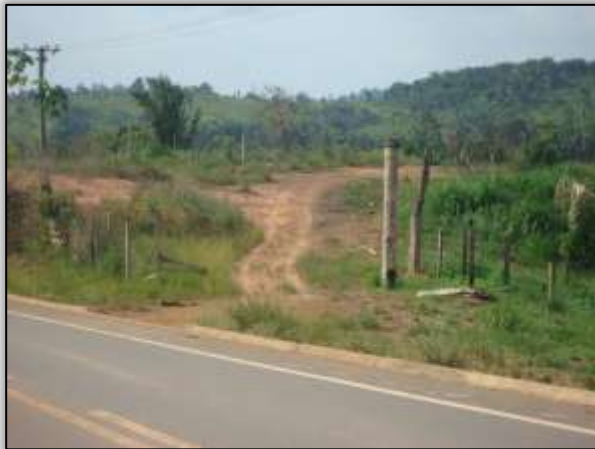
Nome	Lado	Localização (Coordenadas em graus decimais e Km)	Descrição	Fotos
Propriedade	D	S 03.90795º W 050.35725º Km 390,26 Estaca 83	Acesso a uma propriedade com cerca de arame farpado e madeira. Tipo de vegetação: Pastagem. Distante 13m do eixo da rodovia.

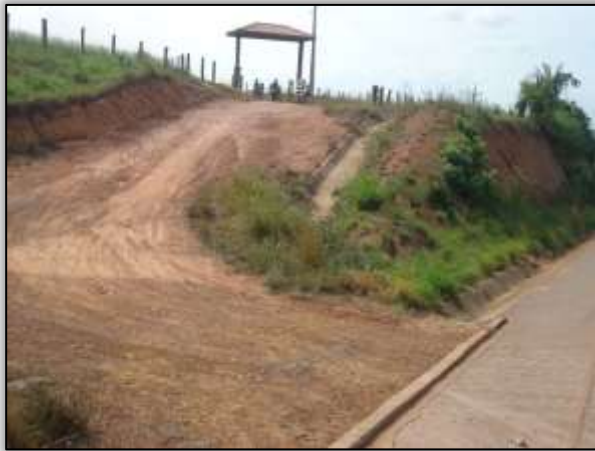
Propriedade	E	S 03.90774º W 050.35753º Km 390,28 Estaca 84	Acesso a uma propriedade com uma porteira de madeira e cerca de arame farpado. Tipo de vegetação: pastagem. Distante do eixo da rodovia 30 metros.

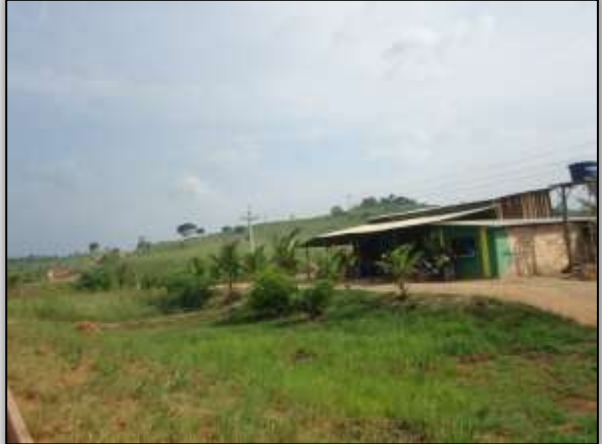
Nome	Lado	Localização (Coordenadas em graus decimais e Km)	Descrição	Fotos
Propriedade (Sr. Antônio Nonato da Silva)	E	S 03.90588º W 050.36095º Km 390,72 Estaca 106	Ocupação na faixa de domínio por uma propriedade (comércio). Distante 17 metros do eixo da rodovia. Tipo de vegetação: pastagem.

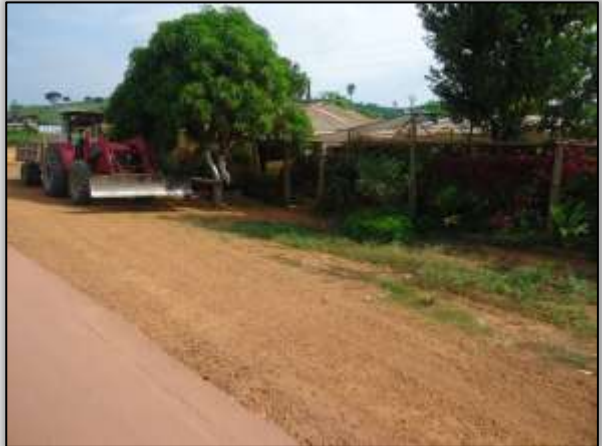
Propriedade (Srª. Maria do Espírito Santo)	E	S 03.90571º W 050.36154º Km 390,8 Estaca 110.	Ocupação na faixa de domínio por uma propriedade (residência e comércio) com aproximadamente 10 m do eixo da rodovia. (Tipo de vegetação: pastagem, pomares e um viveiro de mudas ao lado da casa).

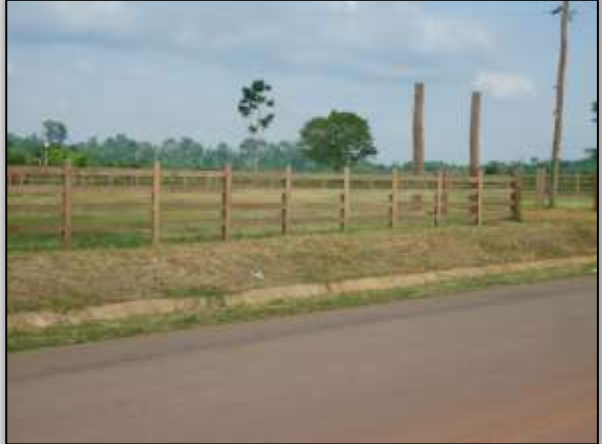
Nome	Lado	Localização (Coordenadas em graus decimais e Km)	Descrição	Fotos
Propriedade (Srª. Maria do Espírito Santo)	D	S 03.90571° W 050.36156° Km 390,8 Estaca 110	Pátio construído de madeira a aproximadamente 12 metros do eixo da rodovia. Tipo de vegetação árvores frutíferas.

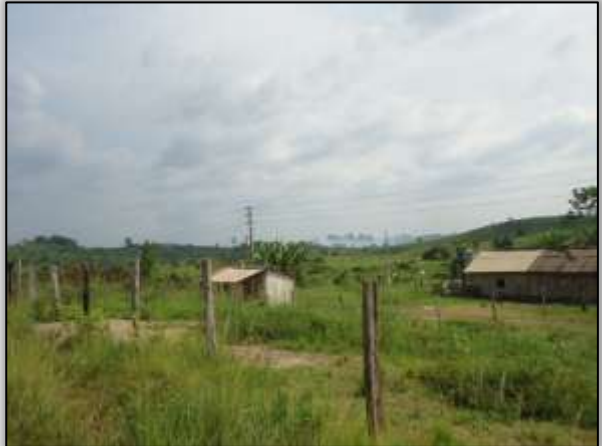
Propriedade do Sr. André	E	S 03.90348° W 050.36658° Km 391,4 Estaca 140	Acesso a uma propriedade de madeira e telha de amianto distante 30 m do eixo da rodovia. Tipo de vegetação: Pastagem e frutíferas. Obs: foi construída uma cerca.

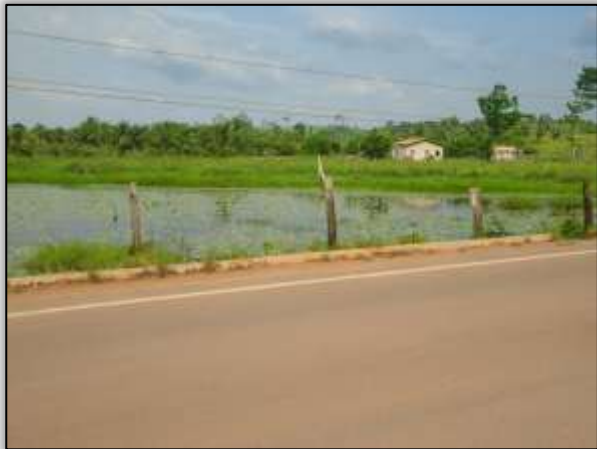
Nome	Lado	Localização (Coordenadas em graus decimais e Km)	Descrição	Fotos
Cerca	D	S 03.90206° W 050.37022° Km 391,98 Estaca: 169	Cerca de arame liso com extensão de aproximadamente 110 metros e distante do eixo da rodovia 7 metros aproximados. Tipo de vegetação: Pastagem (essa área fica alagada em períodos de grandes precipitações pluviométricas).

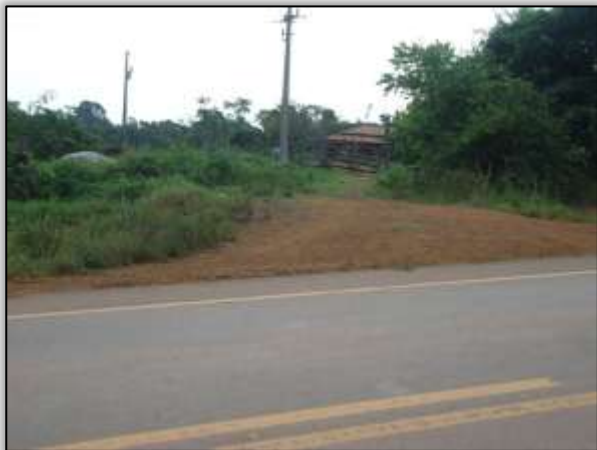
Propriedade (Srª. Maria Cardoso Pedra) Liquinha	E	S 03.89986° W 050.37313° Km 392,24 Estaca 182	Acesso a uma propriedade com porteira de madeira, cerca de madeira e arame liso, distante 20 m do eixo da rodovia. Tipo de vegetação: Pastagem, juquira e pomares.

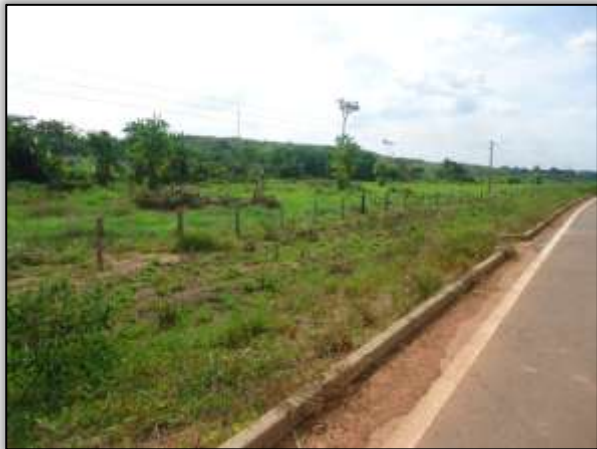
Nome	Lado	Localização (Coordenadas em graus decimais e Km)	Descrição	Fotos
Propriedade	E	S 03.88843° W 050.40002° Km 395,48 Estaca 344	Cerca de arame liso, situada a aproximadamente a 4 metros do eixo da rodovia e medindo 200 metros de comprimento aproximadamente. Vegetação do tipo mata secundária (capoeira), presença de açaizal e pastagem.

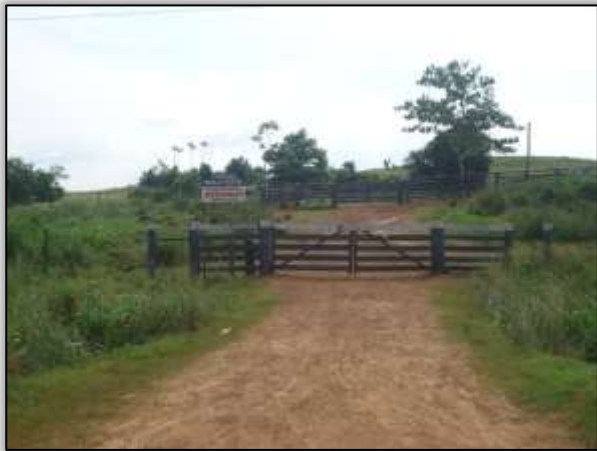
Propriedade	E	S 03.88300° W 050.40744° Km 396,5 Estaca 395	Acesso a uma propriedade com porteira de madeira, entrada de 90° em relação à rodovia, cerca de arame liso, 9 m de largura e 30 m do eixo da rodovia aproximadamente. Tipo de vegetação: Pastagem e coqueiros.

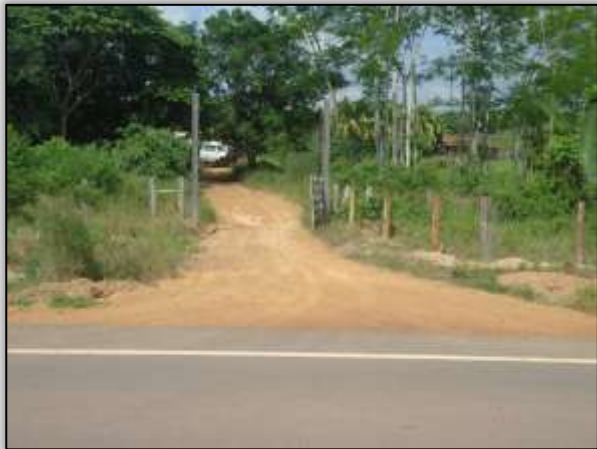
Nome	Lado	Localização (Coordenadas em graus decimais e Km)	Descrição	Fotos
Propriedade	D	S 03.88157° W 050.41111° Km 396,9 Estaca 415	Porteira de madeira com distância do eixo da rodovia de 24 metros e acesso com entrada de 7 metros aproximadamente. Tipo de vegetação: árvores frutíferas e capoeira.

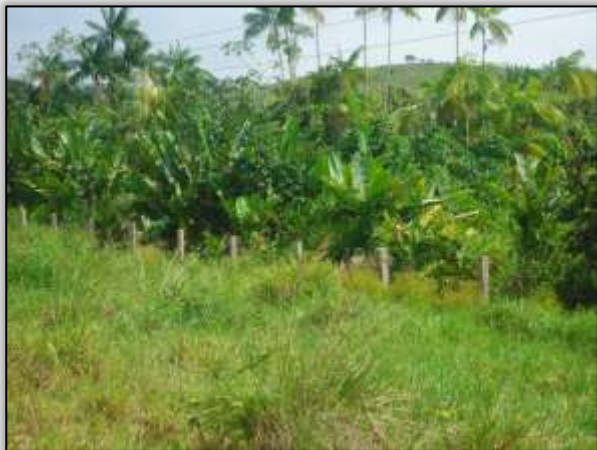
Propriedade	E	S 03.88063° W 050.41327° Km 397,04 Estaca 422	Cerca de arame liso situado a 6 metros do eixo da rodovia e medindo aproximadamente 200 metros de comprimento. Vegetação apresenta açazal com área alagada.

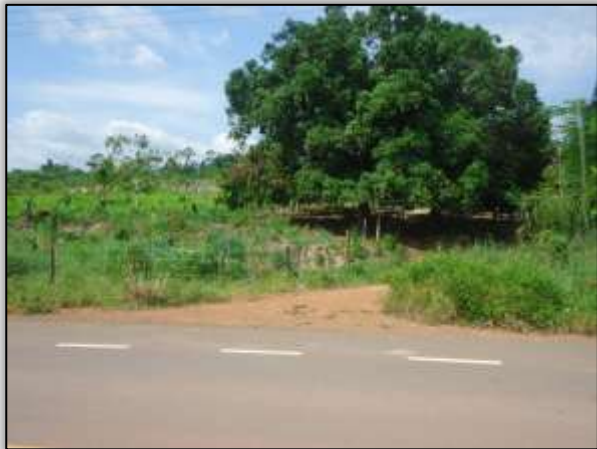
Nome	Lado	Localização (Coordenadas em graus decimais e Km)	Descrição	Fotos
Propriedade	D	S 03.88064º W 050.41196º 397,08 Km Estaca 424	Acesso a uma propriedade com 6 m de largura aproximadamente e com cerca de arame liso, distante. Distante 15 metros da rodovia. Tipo de vegetação: Pastagem e frutíferas.

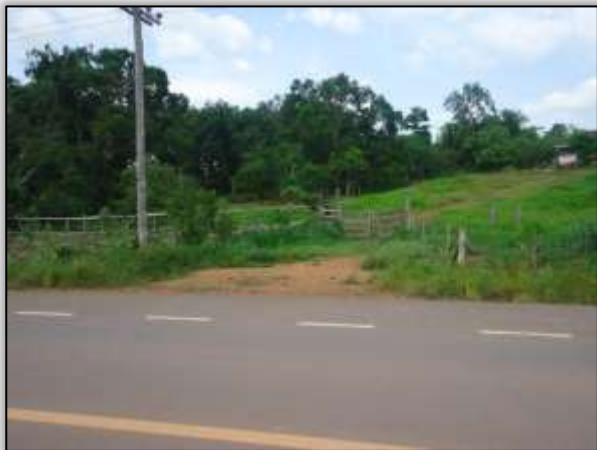
Propriedade	D	S 03.88038º W 050.41369º Km 397,22 Estaca 431	Porteira de madeira com distancia do eixo da rodovia de 24 metros e acesso com entrada de 6 metros. Tipo de vegetação: árvores frutíferas e capim.

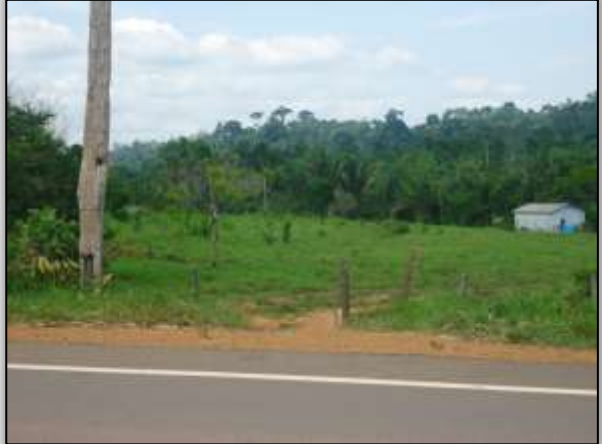
Nome	Lado	Localização (Coordenadas em graus decimais e Km)	Descrição	Fotos
Propriedade	D	S 03.87432° W 050.42546° Estaca: 450 Km 397,6	Porteira de madeira do tipo colchete com distancia de 35 metros do eixo da rodovia, entrada de acesso para propriedade de 13 metros e cerca de arame liso. Tipo de vegetação: árvores e pastagem.

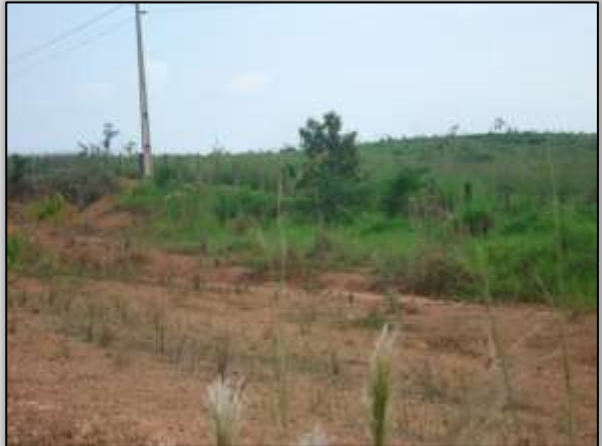
Cerca	E	S 03. 87377° W 050. 42620° Estaca 510 Km 398,8	Cerca de arame liso com aproximadamente com 400 m de extensão, 20m do eixo da Rodovia. Com vegetação do tipo pastagem.

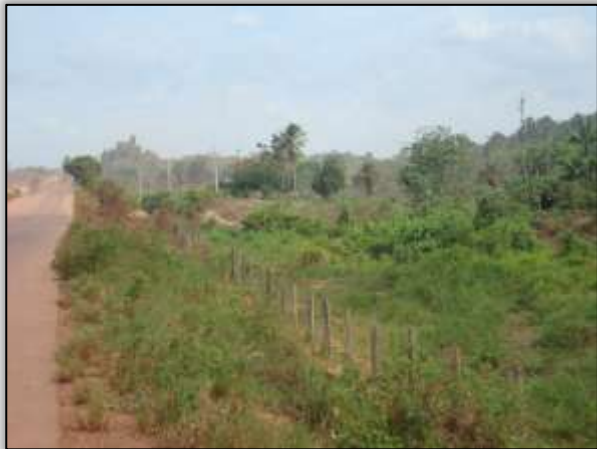
Nome	Lado	Localização (Coordenadas em graus decimais e Km)	Descrição	Fotos
Cerca	E	S 03.85408° W 050.46487° Km 403,9 Estaca 765	Cerca de arame liso com aproximadamente 200 m de comprimento, 12m do eixo da rodovia. Com vegetação do tipo pastagem.

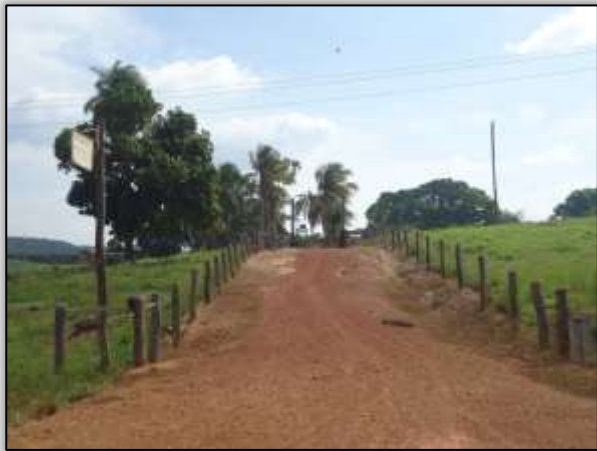
Propriedade Fazenda Paulista	E	S 03.85263° W 050.47927° Km 405,44 Estaca: 842	Cerca de arame liso, distante 10m do eixo da rodovia e com entrada de aproximadamente 8 metros. Tipo de vegetação pastagem.

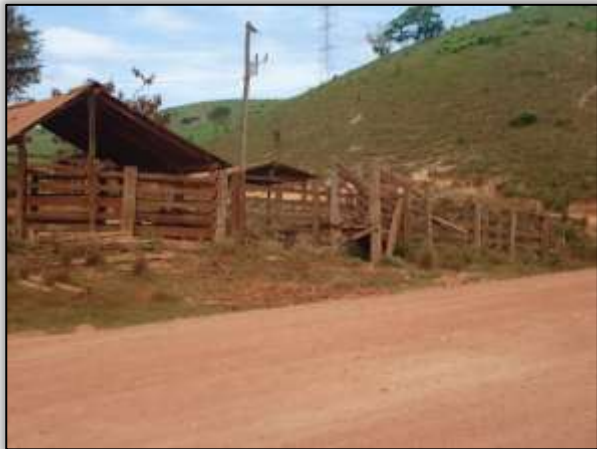
Nome	Lado	Localização (Coordenadas em graus decimais e Km)	Descrição	Fotos
Propriedade	D	S 03.84480° W 050.52660° Km 411,4	Propriedade com curral e cerca, aproximadamente 40 metros do eixo da rodovia e a outra parte a 20 metros aproximadamente.

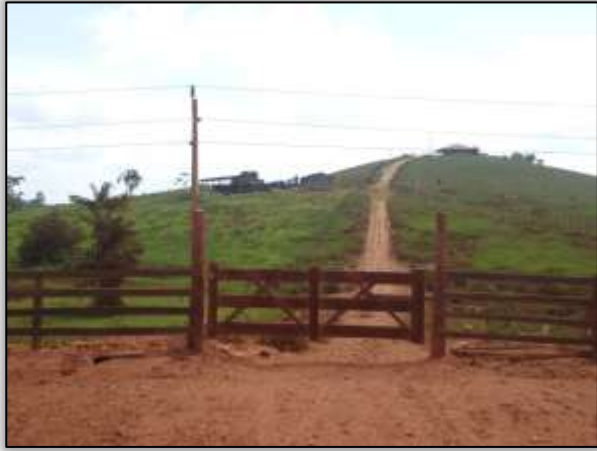
Propriedade	E	S 03.84467° W 050.52870° Km 411,7	Porteira de madeira a 6 metros do eixo da rodovia com aproximados 7 metros de comprimento. Vegetação do tipo pastagem.

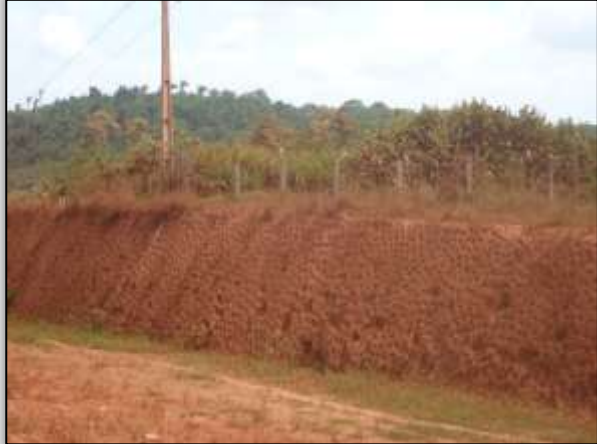
Nome	Lado	Localização (Coordenadas em graus decimais e Km)	Descrição	Fotos
Cerca	E	S 03. 84435° W050. 53109° Km 411,8 Estaca: 1160	Cerca de arame liso situado a aproximadamente 20 metros do eixo da rodovia e com extensão aproximada de 300 metros.

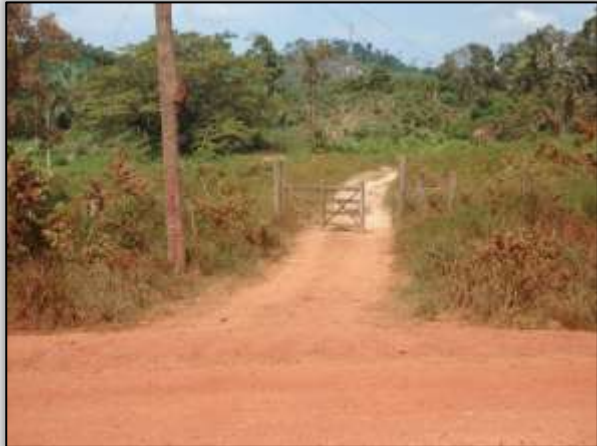
Propriedade	D	S 03.84287° W 050.56679° Km 416,1	Cerca de arame liso e porteira de madeira, distante 5m do eixo da rodovia. Tipo de vegetação: pastagem e juquirá. (A cerca fica próxima a uma área de várzea).

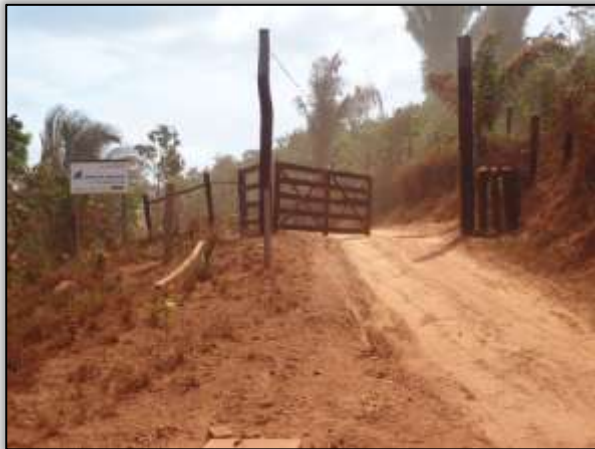
Nome	Lado	Localização (Coordenadas em graus decimais e Km)	Descrição	Fotos
Propriedade Fazenda Cedro do Líbano	E	S 03.84220° W 050.56957° Km 416,3	Porteira de madeira a 30 metros do eixo da rodovia. Tipo de vegetação pastagem e babaçu.

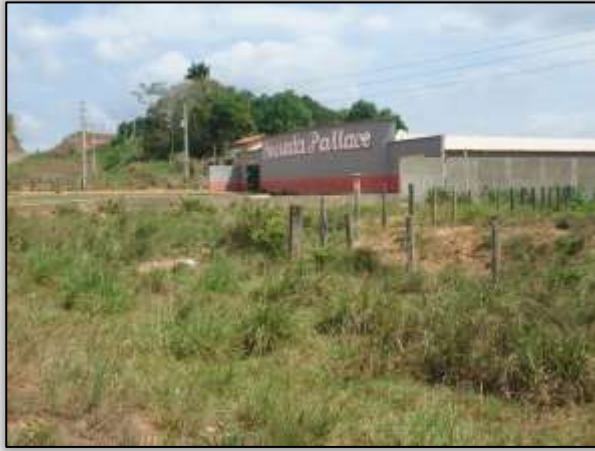
Pousada Pallace	E	S 03.83562° W 51.60692° Km 420,78 Estaca: 1609	Cerca de arame liso e com extensão e propriedade de alvenaria. Tipo de vegetação: capim e pasto sujo. Distante 30 m do eixo da rodovia.

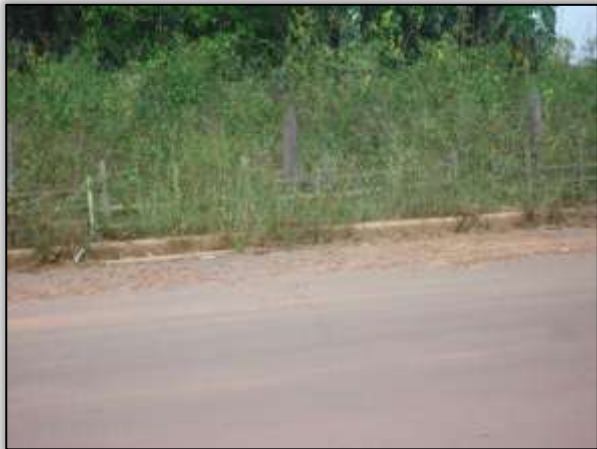
Nome	Lado	Localização (Coordenadas em graus decimais e Km)	Descrição	Fotos
Propriedade	D	S 03.83562° W 050.60692° Km 420,78 Estaca: 1609	Cerca de arame liso e com extensão aproximada de 70 metros. Tipo de vegetação: Pasto e juquirá. Distante 10 metros do eixo da rodovia.

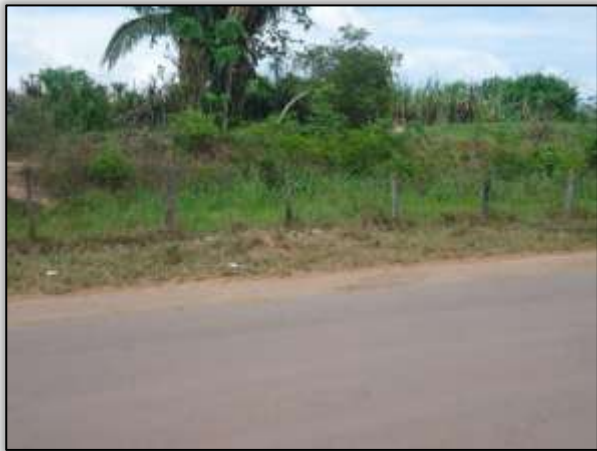
Propriedade	D	S 03.83607° W 050.61199° Km 421,2 Estaca: 1630	Cerca de arame farpado com extensão aproximada de 80 m. Tipo de vegetação capim e Palmáceas. A 10 m do eixo da rodovia.

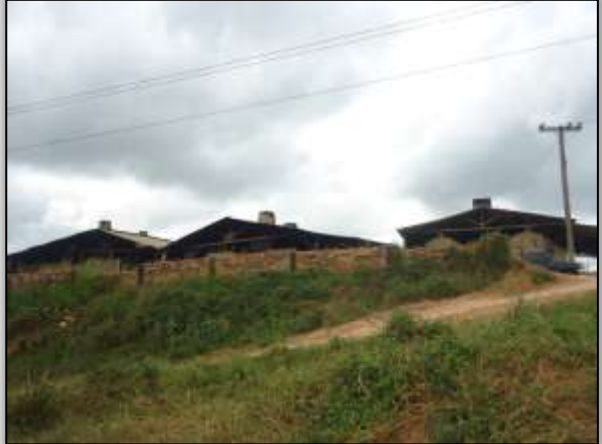
Nome	Lado	Localização (Coordenadas em graus decimais e Km)	Descrição	Fotos
Propriedade	E	S 03.83325º W 050.64820º Km 425,24 Estaca 1832	Cerâmica, muro de tijolos á vista com entrada de porteira de madeira. Á 25 m do eixo da rodovia, com acesso de aproximadamente 6 m de largura. Tipo de vegetação: capim.

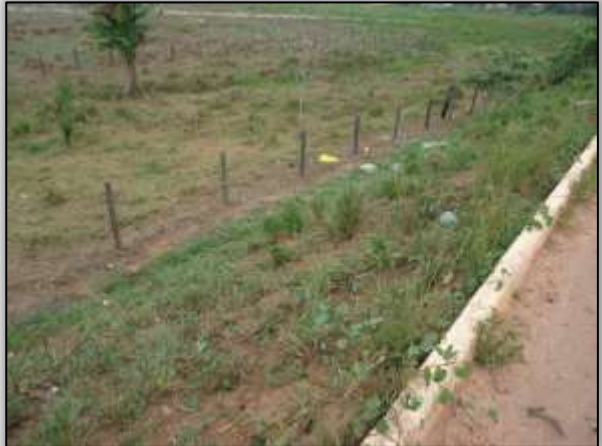
Propriedade	D	S 03.83325º W 050.64820º Km 425,24 Estaca 1832.	Cerca com distancia de aproximadamente 10 metros do eixo da rodovia e extensão aproximada de 110 metros. Tipo de vegetação: pasto.

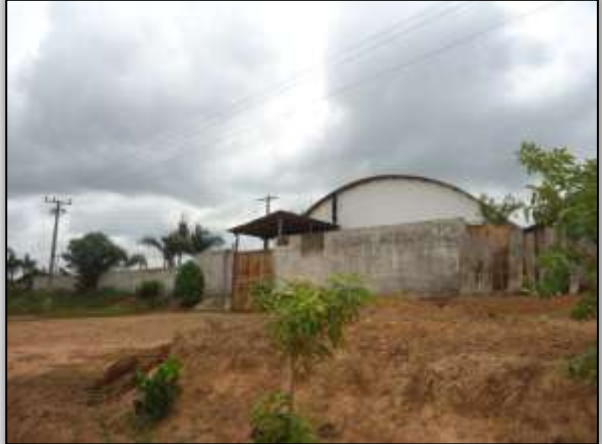
Nome	Lado	Localização (Coordenadas em graus decimais e Km)	Descrição	Fotos
Propriedade	E	S 03.83311º W 050.64947º Km 425,4 Estaca 1840	Laminadora e serraria com muro de tijolos alto, portão de ferro, e cerca de madeira, sem vegetação aproximadamente 20 m do eixo da rodovia, sem vegetação.

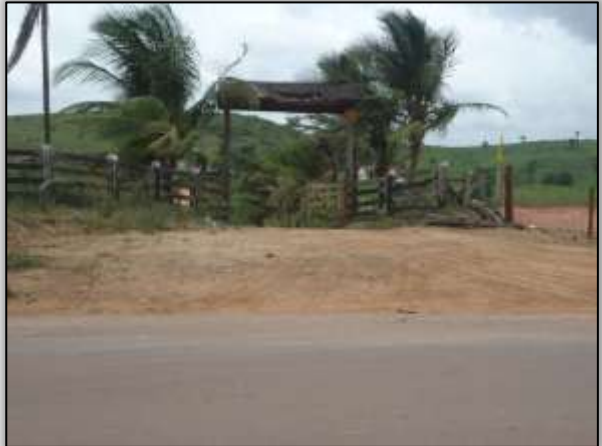
Propriedade	D	S 03.83305º W 050.65011º Km 425,48 Estaca 1844	Acesso à propriedade, porteira de madeira e parte da cerca de madeira e a outra parte de arame farpado. Aproximadamente 25 m do eixo da rodovia. Tipo de vegetação: Pasto e palmáceas.

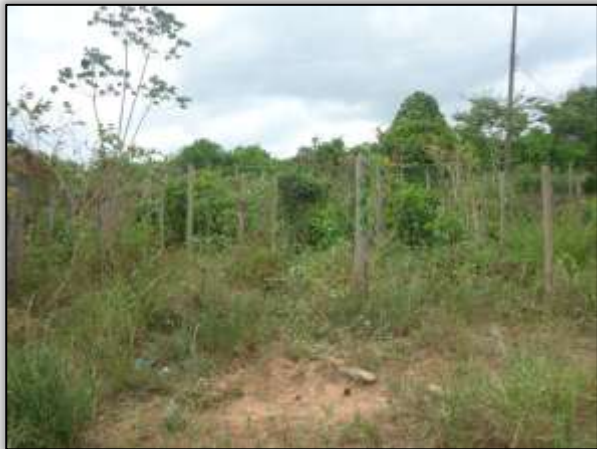
Nome	Lado	Localização (Coordenadas em graus decimais e Km)	Descrição	Fotos
Viveiro	E	S 03.83305° W 050.65011° Km 425,48 Estaca 1844	Viveiro de mudas, sem cobertura e aparentemente abandonado, com aproximadamente 256 m ² de área e a 8 metros de distancia do eixo de rodovia.
