BR-230/422/PA

10º Relatório de Acompanhamento dos Programas Ambientais (RA – 10)

DÉCIMO RELATÓRIO DE ACOMPANHAMENTO DA EXECUÇÃO DOS PROGRAMAS AMBIENTAIS

Rodovia BR-230/422/PA

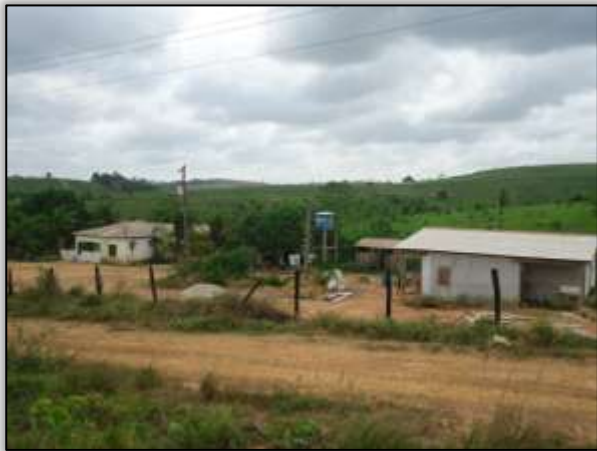
Propriedade	E	S 03 83330° W 050. 65438° Km 425,92 Estaca: 1866	Cerca em construção atualmente sem arame, com distância aproximada de 15 metros do eixo da rodovia e extensão de 100 metros aproximadamente. Tipo de vegetação: pasto e juquira.

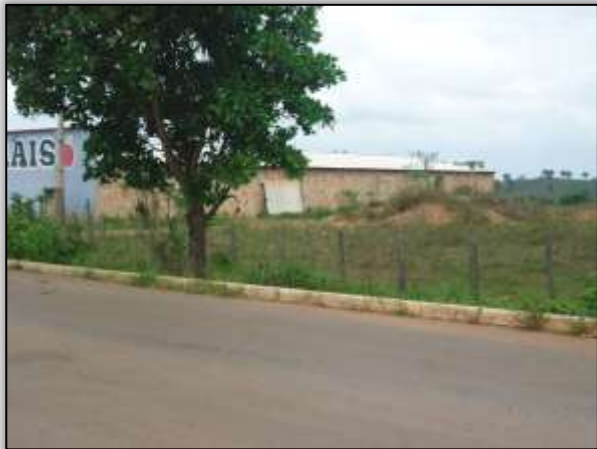
Nome	Lado	Localização (Coordenadas em graus decimais e Km)	Descrição	Fotos
Propriedade	D	S 03.83237º W 050.66463º Km 427,1	Pousada/motel de alvenaria e cerca de arame liso, com aproximadamente 10 m do eixo da rodovia, com uma porteira de. Vegetação tipo capim.

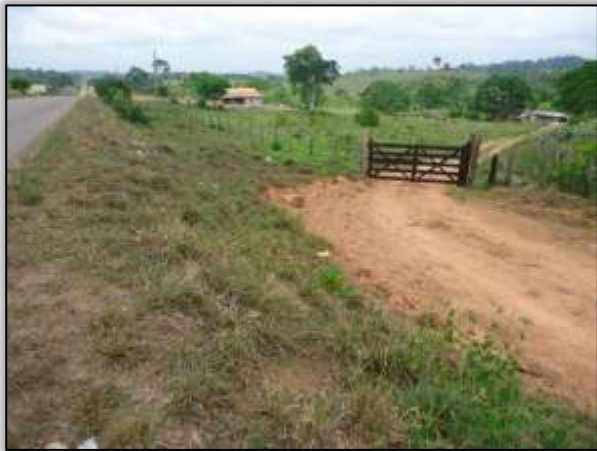
Propriedade	D	S 03.83187º W 050.66668º Km 427,3 Estaca 1935	Cerca de arame liso, com porteira de madeira, aproximadamente à 12 m do eixo da rodovia. Vegetação do tipo capim com arbustos e árvores nativas.

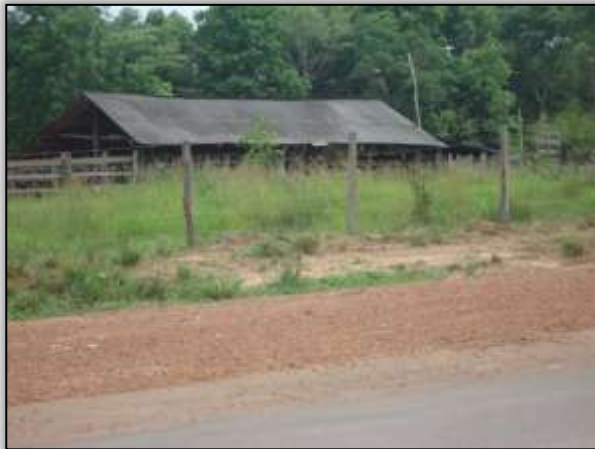
Nome	Lado	Localização (Coordenadas em graus decimais e Km)	Descrição	Fotos
Propriedade	D	S 03.83146° W 050.66928° Km 427,64 Estaca 1952	Cerca de arame liso aproximadamente á 15 m do eixo da rodovia. Tipo de vegetação capim.

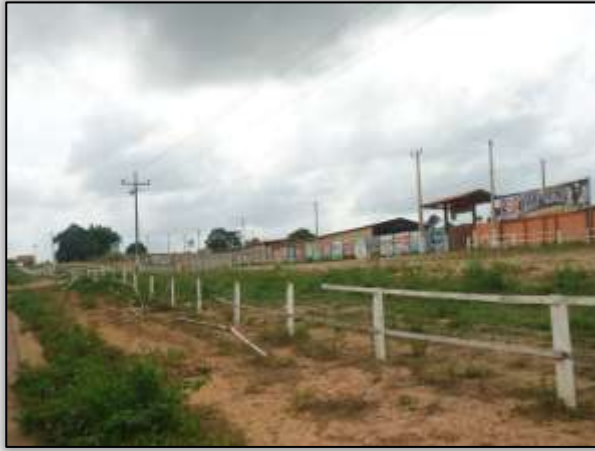
Propriedade	E	S 03.83189° W 050.66934° Km 427,64 Estaca: 1952	Cerca de madeira, com distancia do eixo da rodovia de aproximadamente 7 metros e apresentando 100 metros de extensão aproximadamente, com entrada a uma propriedade onde se realiza leilões e vaquejadas. A invadindo a faixa de domínio é destinada para estacionamento.

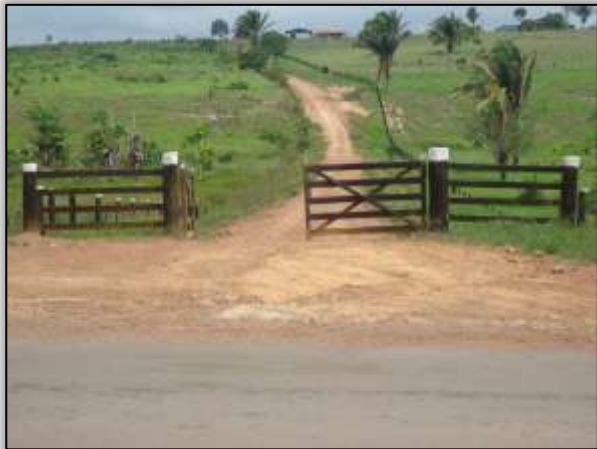
Nome	Lado	Localização (Coordenadas em graus decimais e Km)	Descrição	Fotos
Propriedade	D	S 03.83130° W 050.67017° Km 427,76 Estaca 1958	Cerca de arame liso com porteira de madeira, aproximadamente a 8m do eixo da rodovia. Tipo de vegetação: Pastagem e árvores nativas. Obs: porteira foi pintada

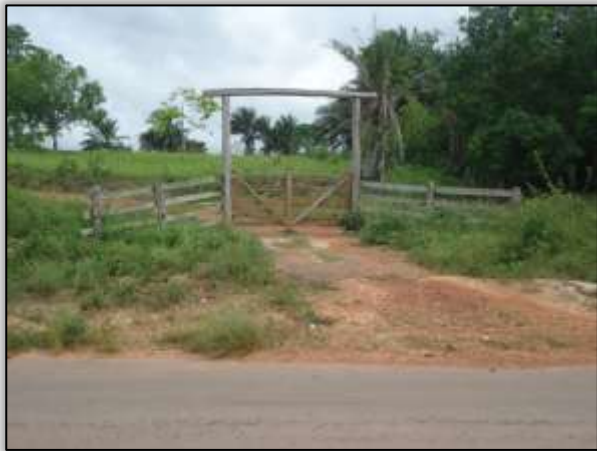
Propriedade	D	S 03.83060° W 050.67717° Km 428,58 Estaca 1999	Entrada com porteira de madeira com cerca de arame liso com 400m de extensão, com aproximadamente 12 m do eixo da rodovia. Vegetação: Pastagem e árvores nativas.

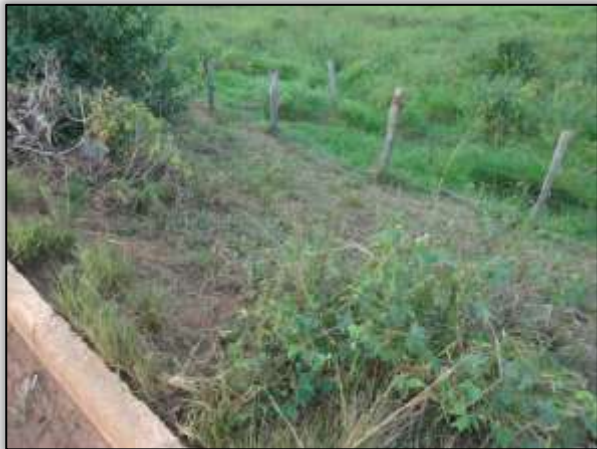
Nome	Lado	Localização (Coordenadas em graus decimais e Km)	Descrição	Fotos
Propriedade Cerca	D	S 03.82700° W 050.68741° Km 429,66 Estaca 2053	Cerca de arame liso com aproximadamente 200m de extensão, e á 12m do eixo da rodovia. Vegetação composto de pastagem e de várzea.

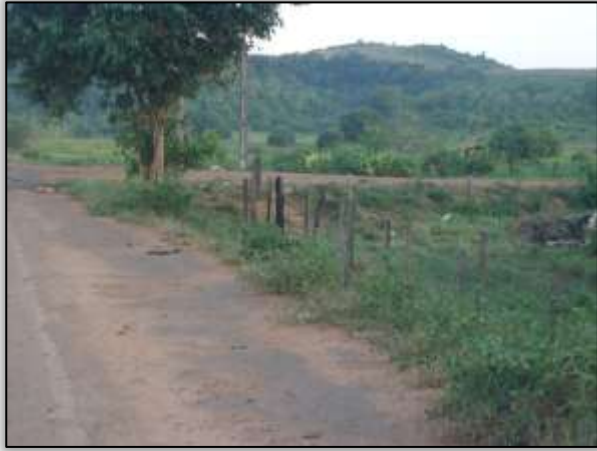
Propriedade	E	S 03.82602° W 050.68803° Km 429,86 Estaca: 2063	Cerca de arame farpado, com 8 m de distancia do eixo da rodovia. Tipo de vegetação: pastagem suja e árvores nativas.

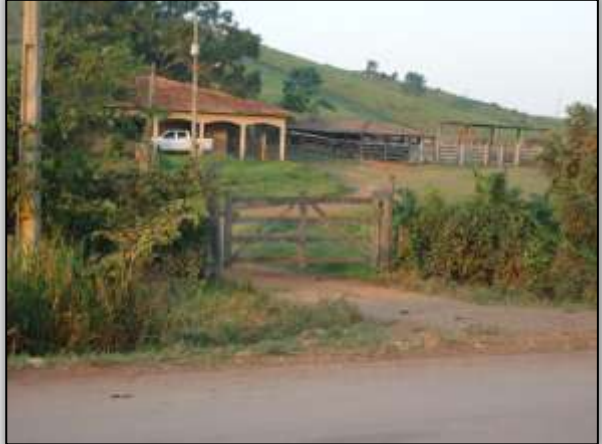
Nome	Lado	Localização (Coordenadas em graus decimais e Km)	Descrição	Fotos
Propriedade Rio Jacarezinho	D	S 03.81280º W 050.71271º Km 433,2	Porteira de madeira, com cerca de arame farpado, com aproximadamente 18 m do eixo da rodovia e com entrada de 6 m aproximadamente de largura. Tipo de vegetação capim e arbustos.

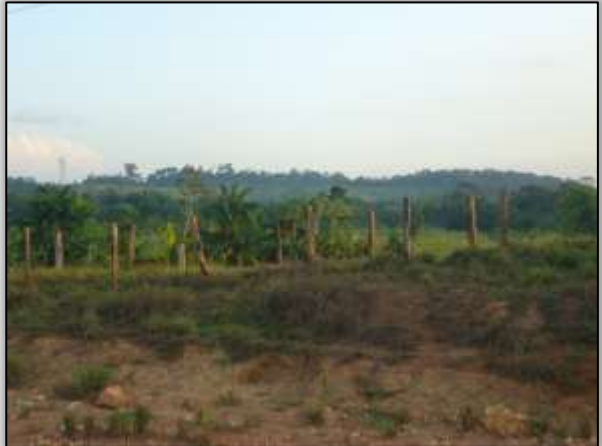
Propriedade	E	S 03.81212º W 050.71736º KM 433,7 Estaca: 2247	Cerca de arame liso, com aproximadamente 20m do eixo da rodovia e com extensão aproximada de 250 metros. Tipo de vegetação pasto sujo.

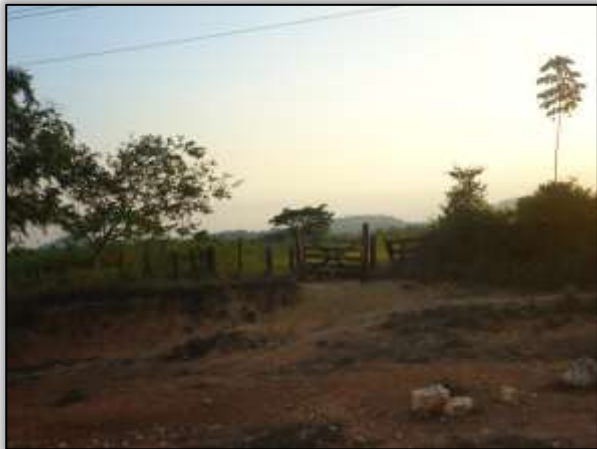
Nome	Lado	Localização (Coordenadas em graus decimais e Km)	Descrição	Fotos
Propriedade	E	S 03.81063º W 050.72382º Km 434,5	Cerca de arame farpado com porteira de madeira, aproximadamente 25 m do eixo da rodovia. Tipo de vegetação pastagem.

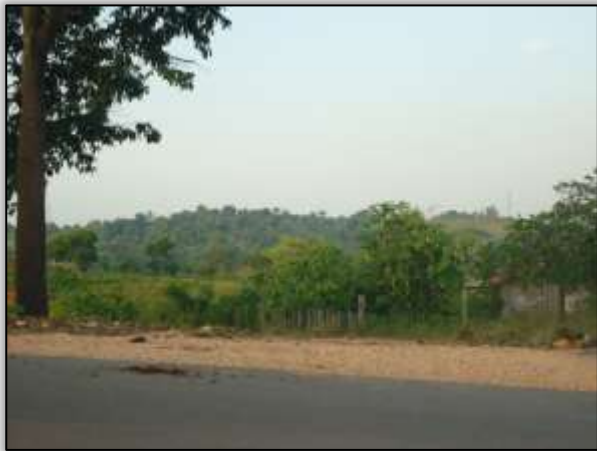
Propriedade	D	S 03.80490º W 050.73339º Km 435,7	Cerca de arame farpado, aproximadamente 30m do eixo da rodovia. Vegetação: pastagem e árvores frutíferas.

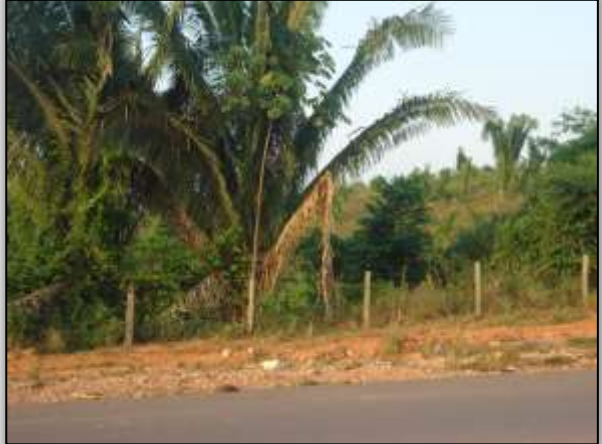
Nome	Lado	Localização (Coordenadas em graus decimais e Km)	Descrição	Fotos
Propriedade	D	S 03.80476º W 050.73836º Km 436,10 Estaca 2375	Cerca de arame liso com aproximadamente 100m de extensão e 20m do eixo da rodovia. Vegetação pastagem

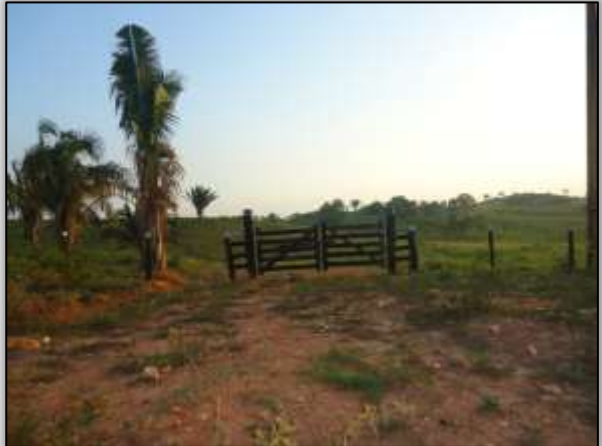
Propriedade	E	S 03.80466º W 050.73920º Km 436,20 Estaca 2380	Porteira e cerca de arame liso, com aproximadamente 500 m de extensão e 25m da rodovia, vegetação composto por pastagem e várzea.

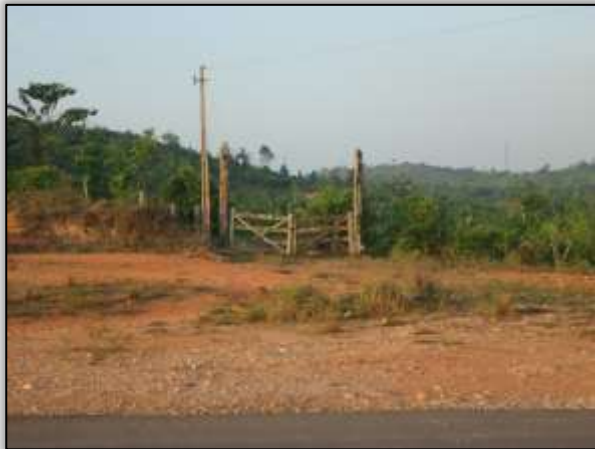
Nome	Lado	Localização (Coordenadas em graus decimais e Km)	Descrição	Fotos
Propriedade	D	S 03.80408° W 050.74058° Km 436,65	Porteira de madeira, com aproximadamente 35 m do eixo da rodovia. Tipo de vegetação pasto sujo.

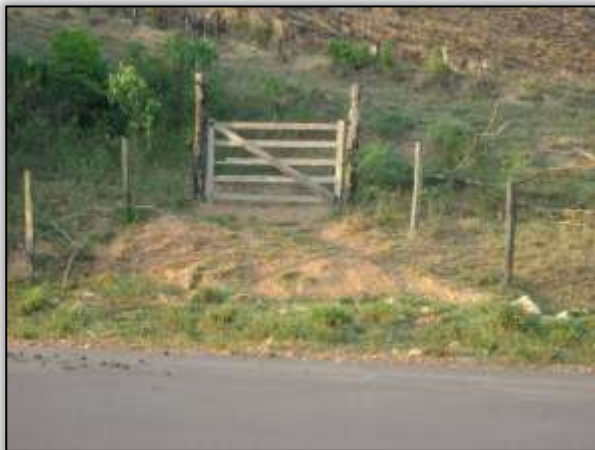
Propriedade	D	S 03.80406° W 050.74466° Km 436,92 Estaca: 2416	Porteira de madeira com cerca de arame liso, distância de 10 metros do eixo da rodovia. Vegetação pastagem.

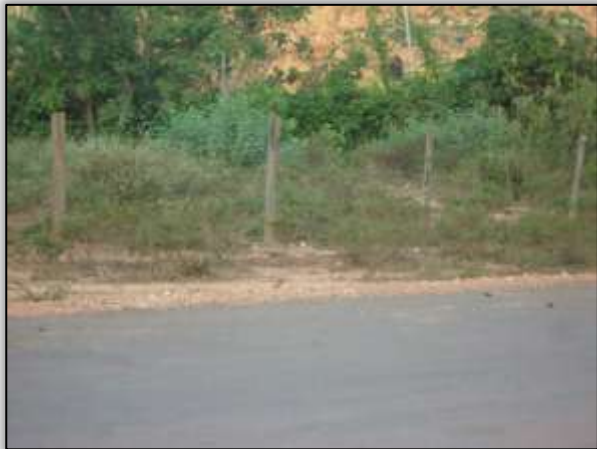
Nome	Lado	Localização (Coordenadas em graus decimais e Km)	Descrição	Fotos
Cerca	D	S 03.80066° W 050.75163° Km 436,98 Estaca 2419	Cerca de arame liso com aproximadamente 250 de extensão, 20m do eixo da rodovia. Vegetação do tipo juquira e embaúba.

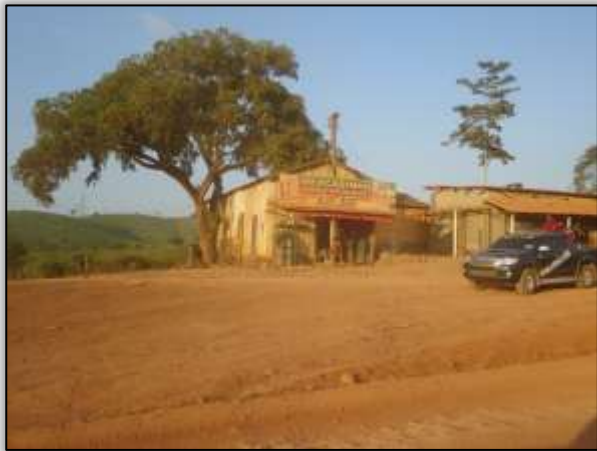
Propriedade Mercadinho, Bar e Açougue Km 300	D	S 03.78933° W 050.77494° Km 440,8	Propriedade com aproximadamente 20m do eixo central da rodovia com vegetação composto por juquira e fragmentos de mata secundária.

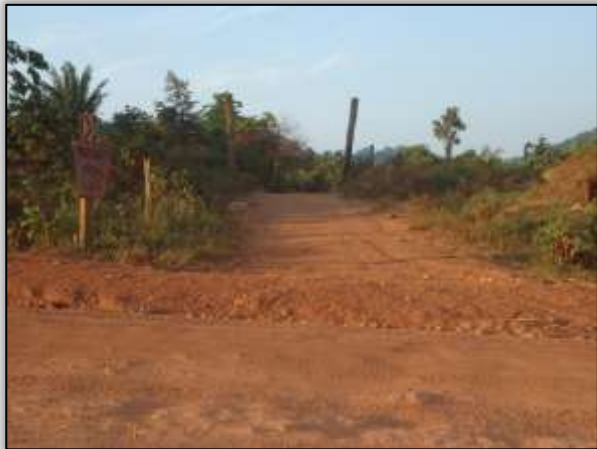
Nome	Lado	Localização (Coordenadas em graus decimais e Km)	Descrição	Fotos
Propriedade	D	S 03.78540º W 050.78755º Km 442,4.	Porteira de arame farpado do tipo colchete e cerca de arame farpado, aproximadamente 35m do eixo da rodovia. Vegetação do tipo pasto sujo.

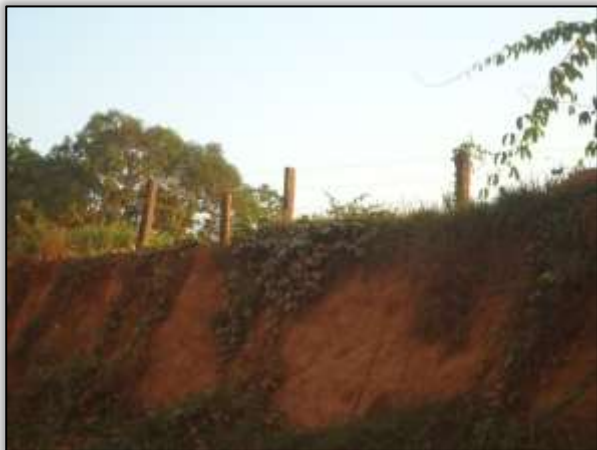
Propriedade	E	S 03.78580º W 050.79426º Km 443,1	Cerca de arame liso, com aproximadamente 12m do eixo da rodovia. Tipo de vegetação pastagem suja.

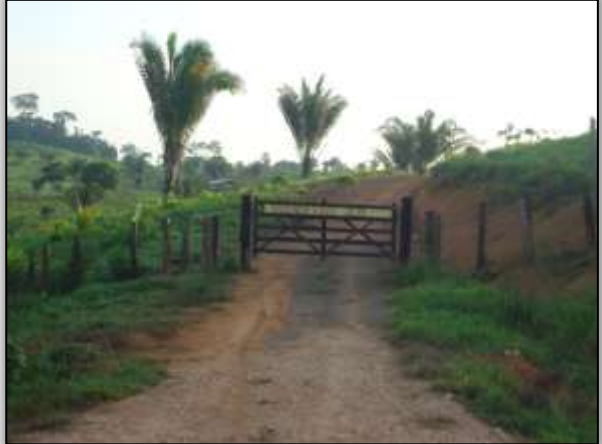
Propriedade	D	S 03.78005 W 050.81260 Km 445,1. Estaca 2825	Acesso a uma propriedade com entrada de 90°, porteira de madeira com arame liso, aproximadamente 25m do eixo da rodovia. Nova porteira.

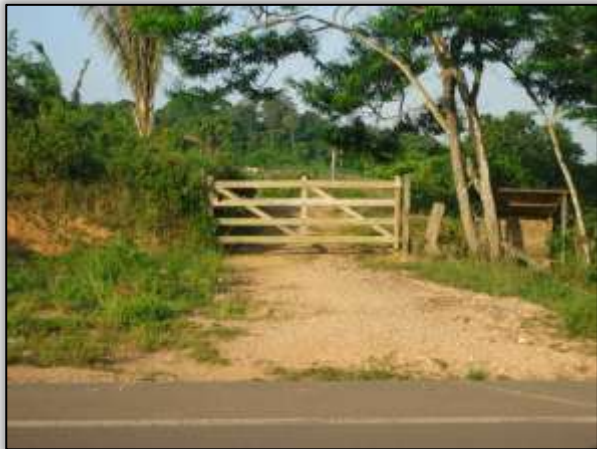
Propriedade	D	S 03.76474º W 050.82697º Km 447,54 Estaca 2947	Porteira de madeira com aproximadamente 25m do eixo da rodovia, vegetação capim e pastagem.

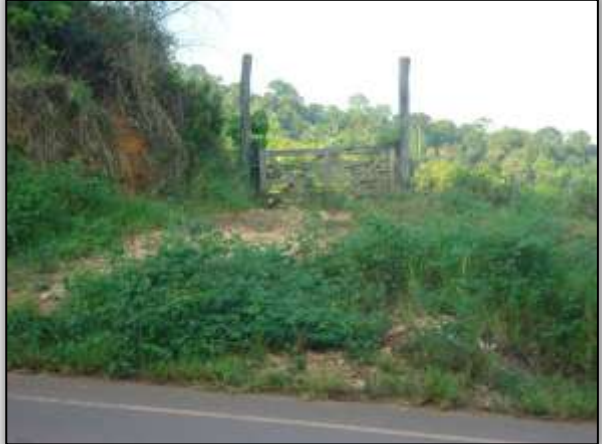
Propriedade	D	S 03.75098º W 050.83714º Km 449,58 Estaca 3049	Bar de alvenaria, com uma porteira de madeira ao lado, seguida de uma cerca de arame liso, com aproximadamente 30m do eixo da rodovia.

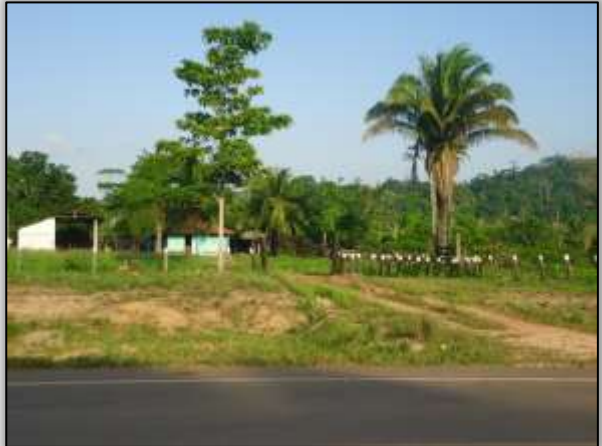
Nome	Lado	Localização (Coordenadas em graus decimais e Km)	Descrição	Fotos
Propriedade	D	S 03.73377º W 050.85924º Km 452,76 Estaca 3208.	Porteira de madeira seguida de uma cerca de arame liso, com aproximadamente 35m do eixo da rodovia. Tipo de vegetação pastagem.

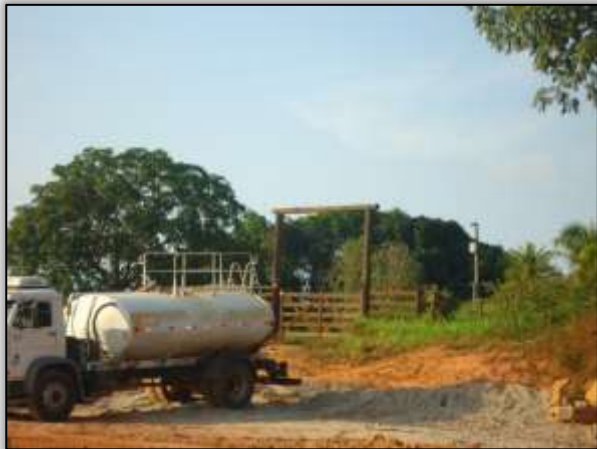
Propriedade	E	S 03.73377º W 050.85924º Km 452,76 Estaca 3208	Porteira de madeira seguida de uma cerca de arame liso, com aproximadamente 32m do eixo da rodovia. Tipo de vegetação pastagem suja.

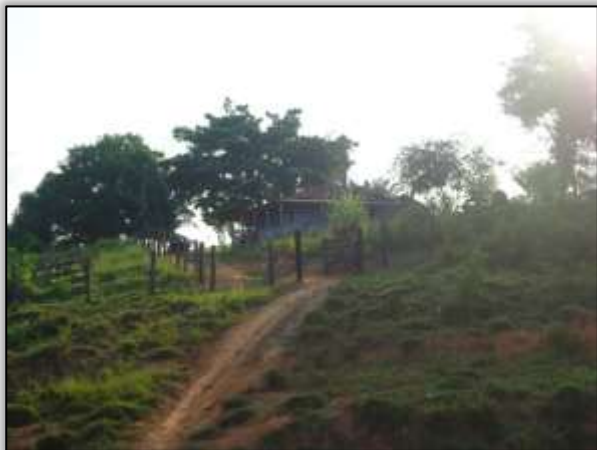
Nome	Lado	Localização (Coordenadas em graus decimais e Km)	Descrição	Fotos
Propriedade	E	S 03.72796º W 050.87352º Km 454,5 Estaca 3295	Cerca de arame liso com aproximadamente 10m do eixo da rodovia e 50 m de extensão. Tipo de vegetação; gramíneas.

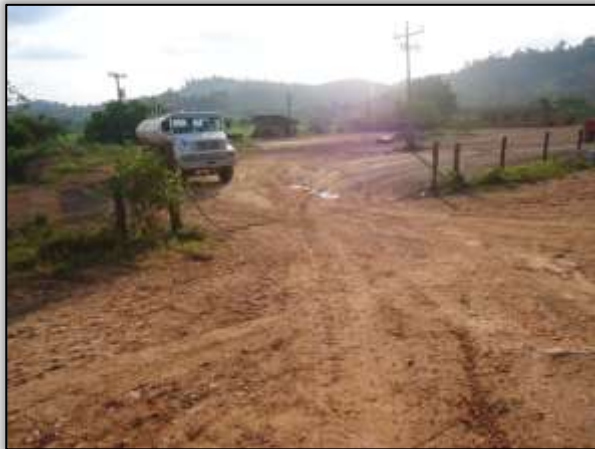
Propriedade	D	S 03.72039º W 050.88652º Km 456,16 Estaca 3378	Porteira de madeira seguida de cerca de arame liso e curral, com aproximadamente 20m do eixo da rodovia. Tipo de vegetação juquira.

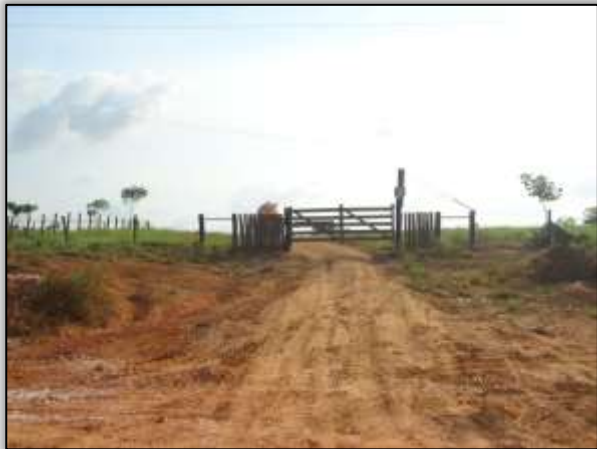
Propriedade	D	S 03.71047º W 050.90181º Km 458,3	Porteira de madeira seguida de cerca de arame liso, aproximadamente 20m do eixo da rodovia. Tipo de vegetação capim.

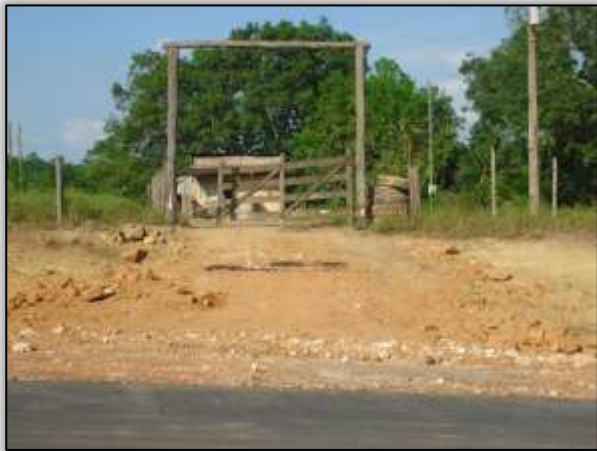
Nome	Lado	Localização (Coordenadas em graus decimais e Km)	Descrição	Fotos
Propriedade	D	S 03.70660º W 050.90848º Km 459,2	Porteira de madeira, com cerca de arame liso, aproximadamente 27 m do eixo da rodovia. Vegetação pastagem.

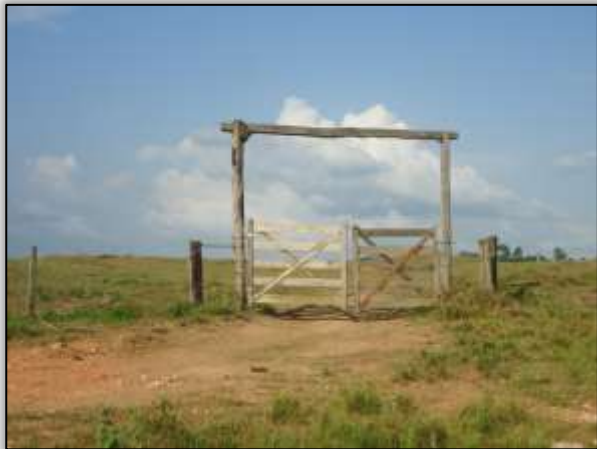
Propriedade	D	S 03.68002º W 050.93709º Km 463,7	Porteira de madeira seguida de cerca de arame farpado, com aproximadamente 25 m do eixo da rodovia. Tipo de vegetação juquirá e espécie arbórea frutífera.

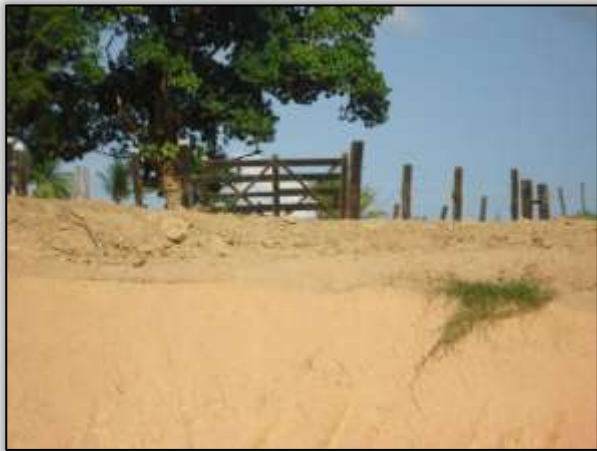
Nome	Lado	Localização (Coordenadas em graus decimais e Km)	Descrição	Fotos
Propriedade	E	S 03.68002º W 050.93709º Km 463,7	Porteira de madeira seguida de cerca de arame farpado, com aproximadamente 25m do eixo da rodovia. Tipo de vegetação juquirá e espécie de arbóreas frutíferas, e espécie exótica como <i>Tectona grandis</i> .

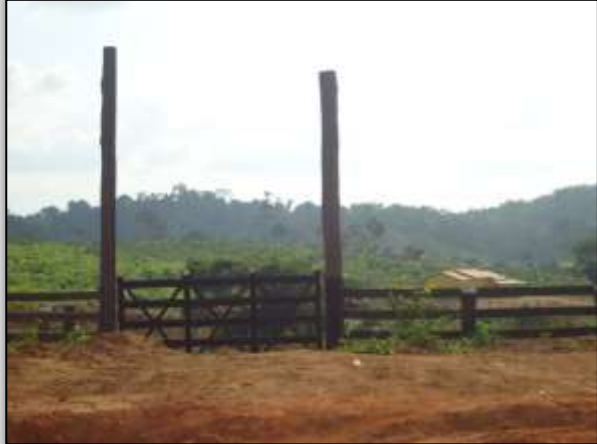
Propriedade	D	S 03.67760º W 050.93996º Km 464,1	Porteiro com cerca de arame liso, com aproximadamente 15m de distância do eixo da rodovia e 50 m de extensão. Tipo de vegetação pastagem.

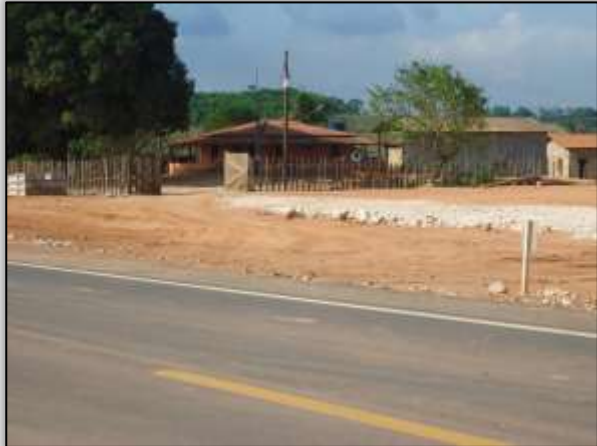
Nome	Lado	Localização (Coordenadas em graus decimais e Km)	Descrição	Fotos
Propriedade	E	S 03.66008° W 050.96252° Km 468,5	Propriedade comercial (borracharia e mecânica) com aproximadamente 10 m do eixo da Rodovia, Vila Bom Jardim.

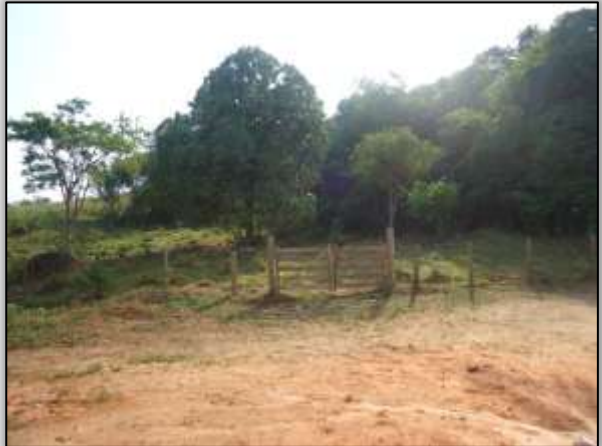
Nome	Lado	Localização (Coordenadas em graus decimais e Km)	Descrição	Fotos
Propriedade	D	S 03.64669º W 050.97913º Km 469,8	Porteira de madeira, com aproximadamente 15m do eixo da rodovia. Tipo de vegetação Juquirá com espécies arbóreas frutíferas.

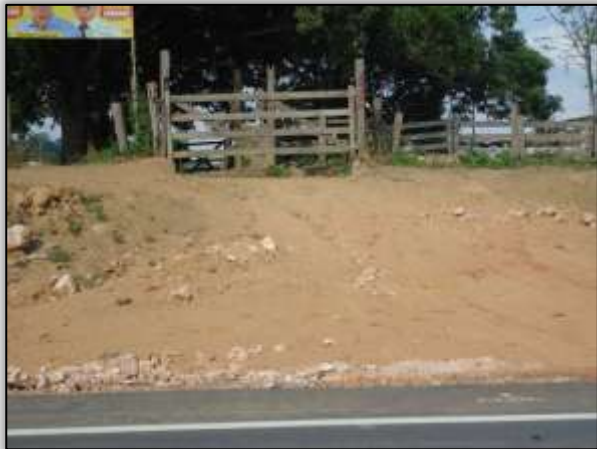
Propriedade	E	S 03.64669º W 050.97913º Km 469,8	Porteira de madeira, com aproximadamente 15m de distância do eixo da rodovia. Tipo de vegetação Juquirá.

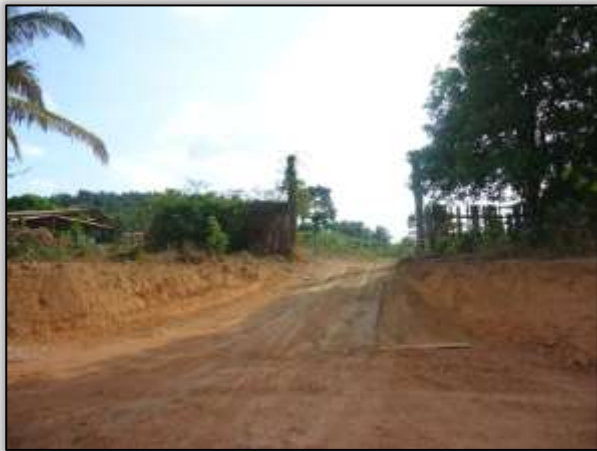
Nome	Lado	Localização (Coordenadas em graus decimais e Km)	Descrição	Fotos
Propriedade	E	S 03.64645° W 050.98083° Km 470	Propriedade de madeira e telha de amianto com aproximadamente 20m do eixo da Rodovia. Tipo de vegetação: mata secundária.

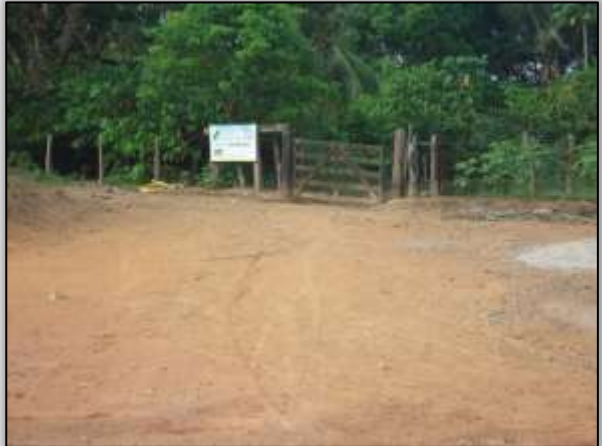
Nome	Lado	Localização (Coordenadas em graus decimais e Km)	Descrição	Fotos
Propriedade	D	S 03.62042° W 051.01677° Km 475,1	Porteira de madeira, seguido de cerca de arame liso, com aproximadamente 35m do eixo da rodovia. Tipo de vegetação capim.

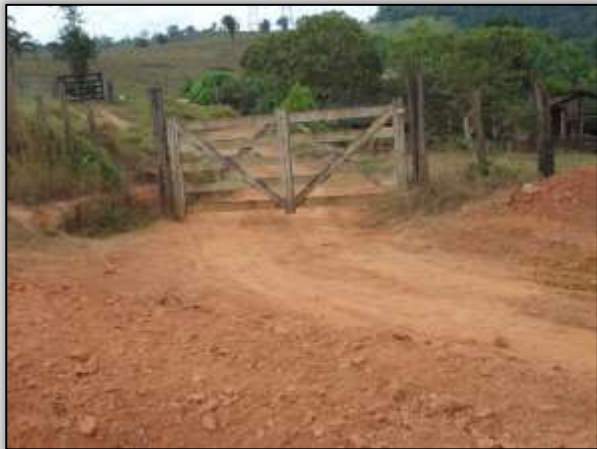
Propriedade	E	S 03.61417° W 51.02264° Estaca 4345. Km 475,5	Cerca de arame liso, distante 12 m do eixo da rodovia e com aproximadamente 70 m de extensão. Tipo de vegetação: pastagem.

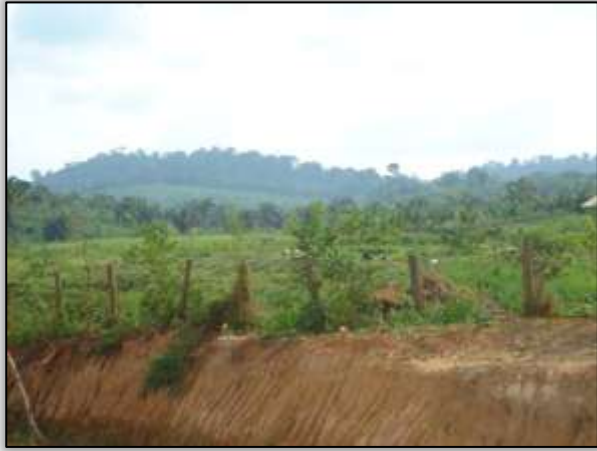
Nome	Lado	Localização (Coordenadas em graus decimais e Km)	Descrição	Fotos
Propriedade	D	S 03.61417° W 51.02264° Km 475,5 Estaca 4345.	Cerca de arame farpado, distante 8 m do eixo da rodovia e com aproximadamente 50 m de extensão. Tipo de vegetação: juquia e Palmeiras. Obs: Houve a conformação do greide e do aterro da faixa de domínio.

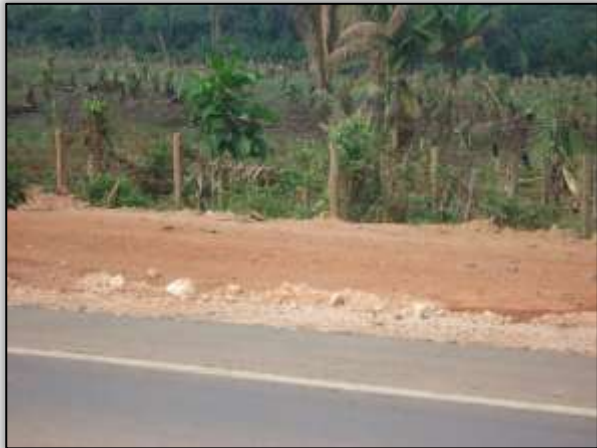
Propriedade	D	S 03.61223° W 051.02464° Km 476,4	Porteira de madeira, seguido de cerca de arame liso, com aproximadamente 15m do eixo da rodovia. Tipo de vegetação capim.

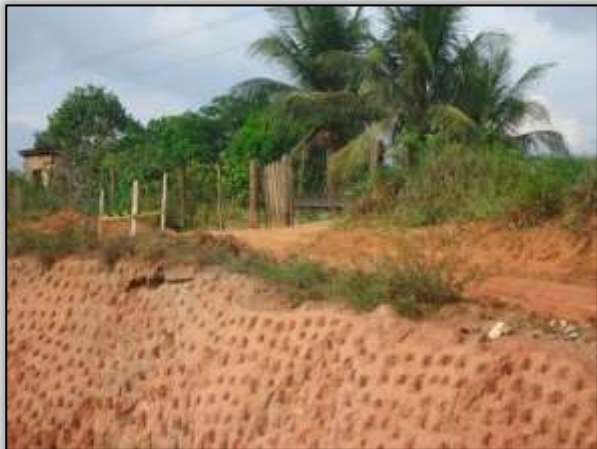
Nome	Lado	Localização (Coordenadas em graus decimais e Km)	Descrição	Fotos
Propriedade	D	S 03.61154° W 051.02636° Km 476,14 Estaca: 4377	Colchete seguido de arame liso. Distância de 25 metros do eixo da rodovia. Vegetação: pastagem.

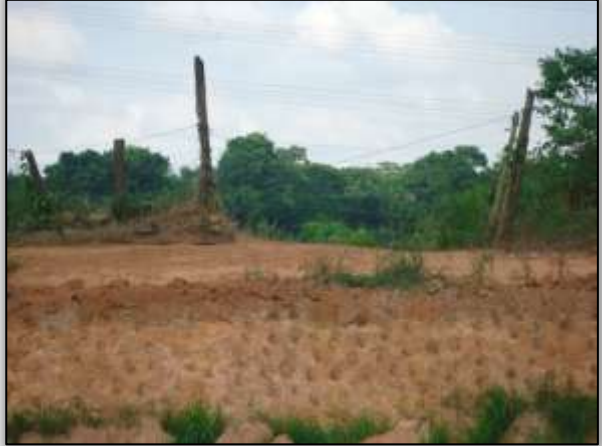
Propriedade	D	S 03.61160° W 051.02539° Km 476,5 Estaca: 4373	Porteira de madeira, seguido de cerca de arame liso, com aproximadamente 15m do eixo da rodovia. Com entrada de 90° do eixo da rodovia. Tipo de vegetação capim alto.

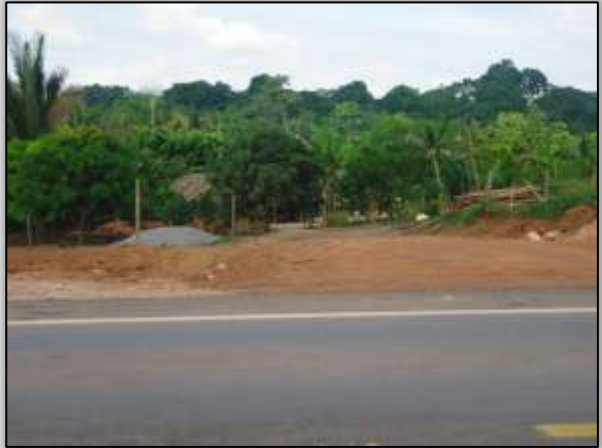
Nome	Lado	Localização (Coordenadas em graus decimais e Km)	Descrição	Fotos
Propriedade	E	S 03.61157° W 051.02632° Km 476,7	Porteira de madeira seguido de cerca com arame liso, aproximadamente 30m do eixo da rodovia. Vegetação capim.

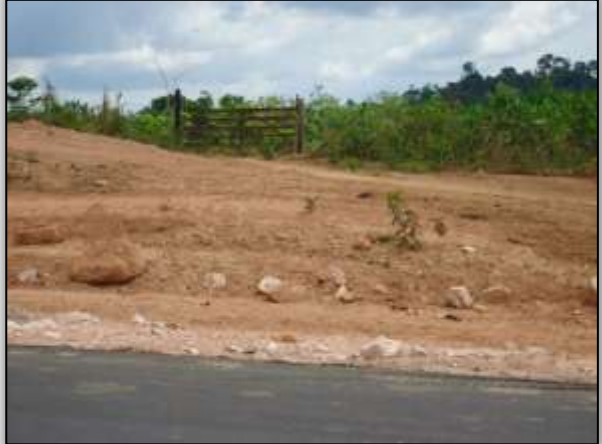
Propriedade	D	S 03.60703° W 051.03167° Km 477,3	Porteira de madeira com cerca de arame liso, com entrada de aproximadamente 7 metros de largura e 15 metros do eixo da rodovia. Tipo de vegetação: mata secundária e palmeiras.

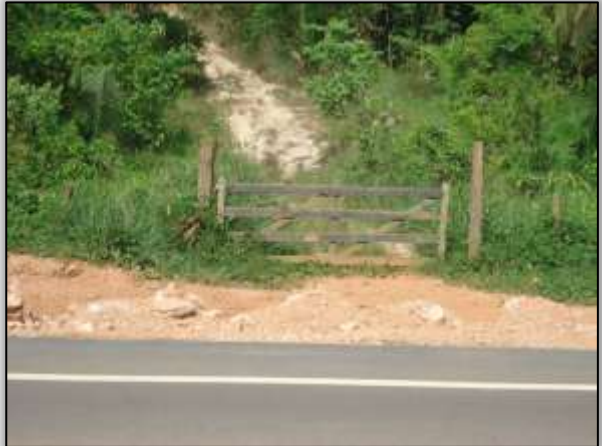
Nome	Lado	Localização (Coordenadas em graus decimais e Km)	Descrição	Fotos
Propriedade	E	S 03.60467° W 051.03445° Km 477,6	Porteira de madeira do tipo colchete com arame liso distante aproximadamente 12 metros do eixo da rodovia. Apresentando entrada com largura de 7 metros aproximados. Tipo de vegetação: juquira e bananais.

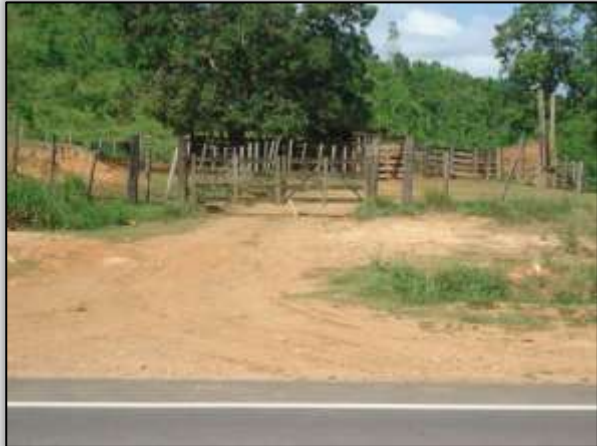
Propriedade	D	S 03.59937° W 051.04403° Km 479	Porteira de madeira seguida de cerca de arame liso, com aproximadamente 30m do eixo da rodovia. Tipo de vegetação juquira com espécies arbóreas frutíferas.

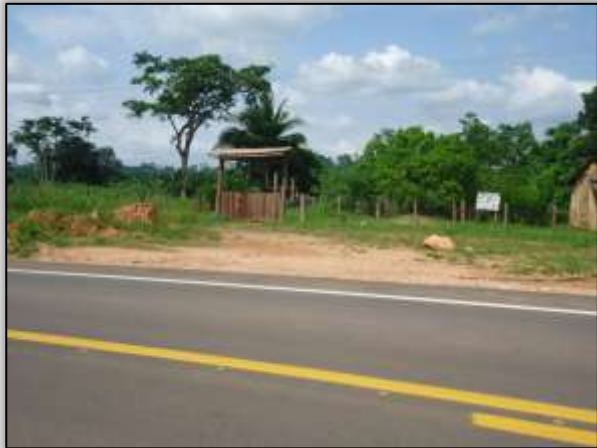
Nome	Lado	Localização (Coordenadas em graus decimais e Km)	Descrição	Fotos
Propriedade	D	S 03.58840° W 051.06199° Km 481,4	Porteira de arame farpado, seguido de cerca de arame liso, com aproximadamente 20m do eixo da rodovia. Tipo de vegetação capim.

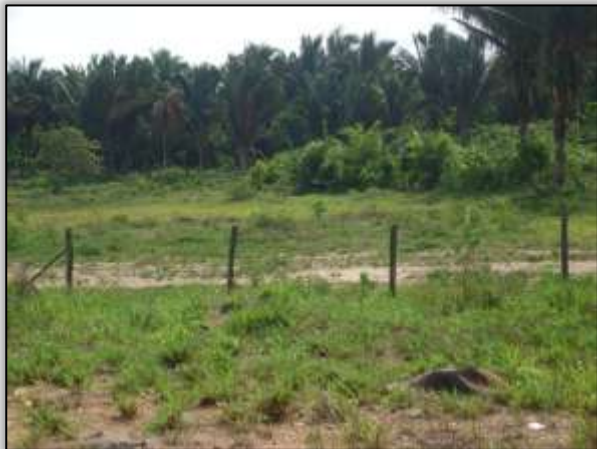
Propriedade	E	S 03.58505° W 051.06736° Km 481,6 Estaca 4650	Cerca de arame farpado a 5 metros do eixo da rodovia e medindo 100 metros de extensão aproximados. Tipo de vegetação árvores frutíferas.

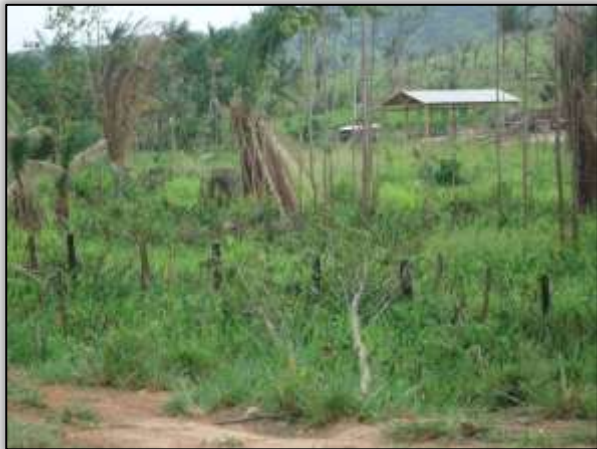
Nome	Lado	Localização (Coordenadas em graus decimais e Km)	Descrição	Fotos
Propriedade	D	S 03.58379 W 051.06906 Km 481,6 Estaca 4653	Cerca sem arame a 10 metros do eixo da rodovia e medindo 150 metros de extensão aproximadamente. Tipo de vegetação mata secundária do tipo capoeira.

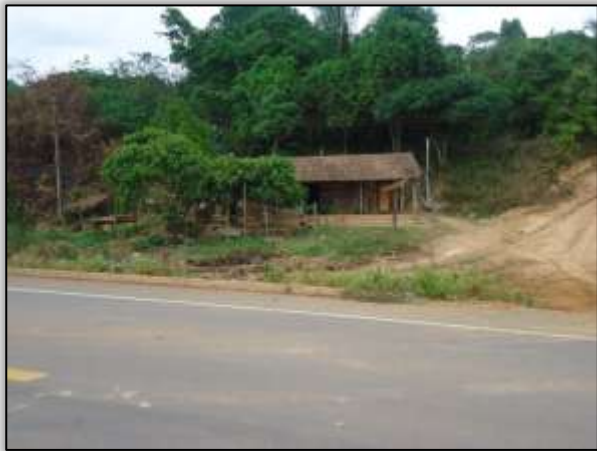
Propriedade	D	S 03.52950° W 051.13925° Km 492,8	Propriedades de madeira cobertas com telhas de amianto e palha encontram-se a 30m de distancia do eixo da rodovia. Tipo de vegetação: fragmento de mata secundária.

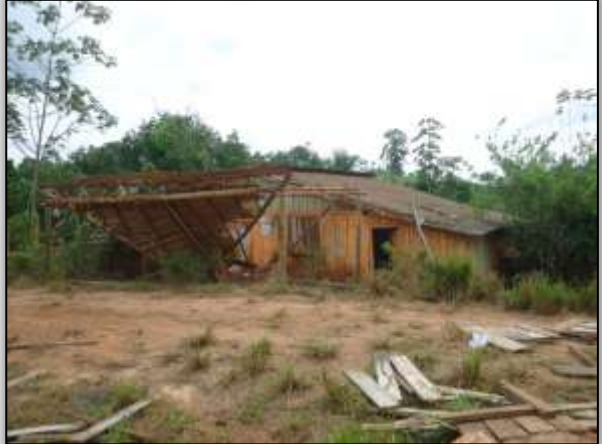
Nome	Lado	Localização (Coordenadas em graus decimais e Km)	Descrição	Fotos
Propriedade	E	S 03.52913° W 51.14001° Km 493	Propriedades de madeira e cobertura de palha que se encontram desativadas e que servia como comércio. Com aproximadamente a 6m do eixo da rodovia. Tipo de vegetação árvores frutíferas várzeas e palmáceas.

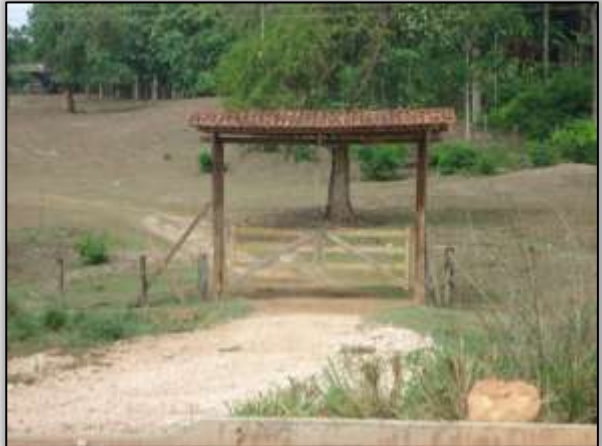
Propriedade	D	S 03.52847° W 051.14119° Km 493,1	Porteira de madeira, com cobertura de telha de barro, seguido de cerca de arame liso, com aproximadamente 25m do eixo da rodovia. Tipo de vegetação pastagem.

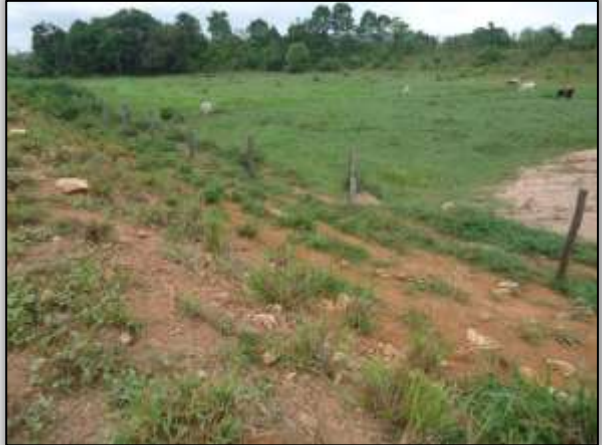
Nome	Lado	Localização (Coordenadas em graus decimais e Km)	Descrição	Fotos
Propriedade	D	S 03.52530° W 051.14821° Km 493,4	Cerca de arame farpado, aproximadamente 12 metros do eixo da rodovia e com 200 metros de extensão. Tipo de vegetação: pastagem.

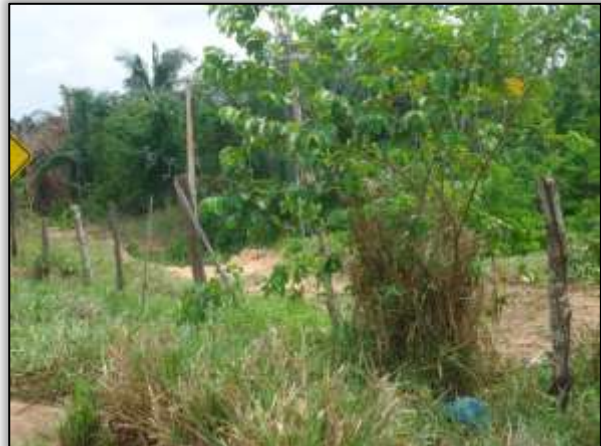
Nome	Lado	Localização (Coordenadas em graus decimais e Km atualizada pela estaca)	Descrição	Fotos
Propriedade	E	S 03.51904° W 051.15722° Km 494,4 Estaca: 40	Cerca nova, estacas apenas. Vegetação: pastagem e capoeira 8 metros do eixo da rodovia e 200 metros de comprimento. Obs: Colocaram arame liso e pintaram estaca.	 
Propriedade	E	S 03.51197° W 051.16556° 495,65 Estaca 102	Cerca de arame liso, aproximadamente 8 metros do eixo da rodovia. Vegetação: pastagem e capoeira.

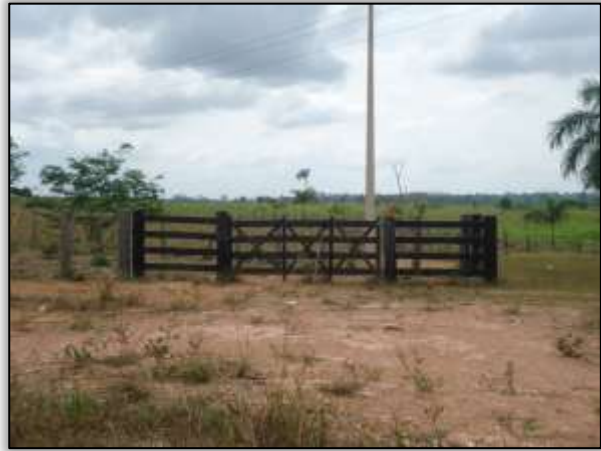
Nome	Lado	Localização (Coordenadas em graus decimais e Km atualizada pela estaca)	Descrição	Fotos
Propriedade	E	S 03.50855° W 051.16815° Estaca: 126	Porteira de madeira seguida de cerca de arame liso, vegetação: pastagem, eixo da rodovia 10 metros.

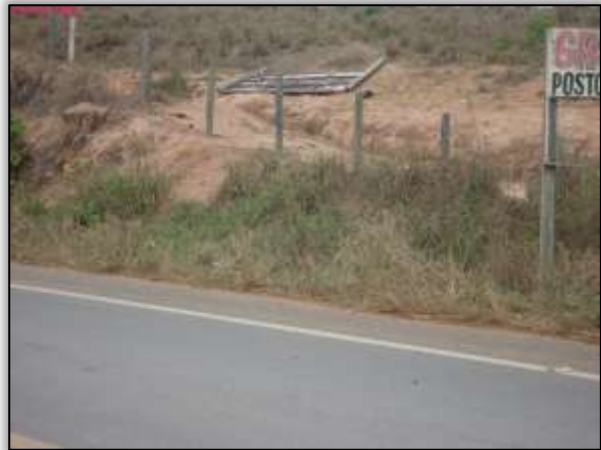
Propriedade	D	S 03. 48915° W 051.17893° Km 498,4 Estaca 240	Cerca de arame liso aproximadamente 20 m da rodovia Vegetação pastagem.

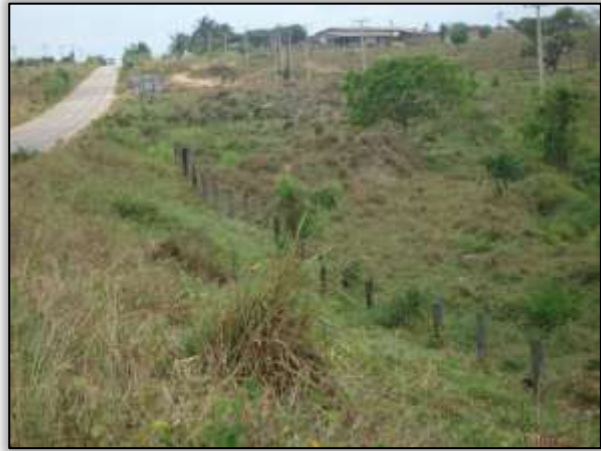
Nome	Lado	Localização (Coordenadas em graus decimais e Km atualizada pela estaca)	Descrição	Fotos
Propriedade	E	S03.48915º W 051.17893º Km 498,62 Estaca 240	Cerca de arame liso aproximadamente 35 m da rodovia Vegetação pastagem.

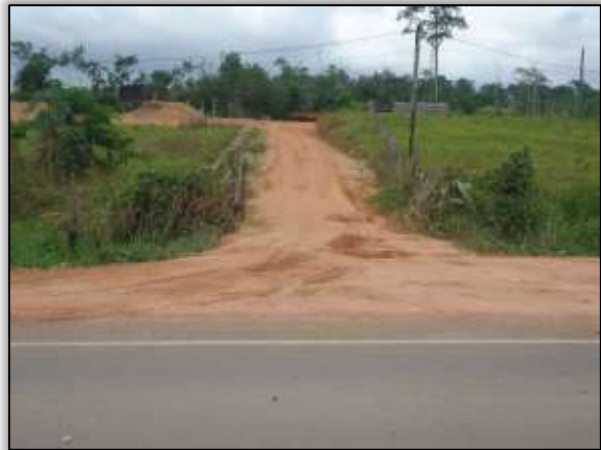
Propriedade	D	S 03.48533º W 051.18318º Km 499,22 Estaca 280	Porteira de madeira seguido de cerca de arame liso aproximadamente 25 m da rodovia Vegetação pastagem e capoeira.

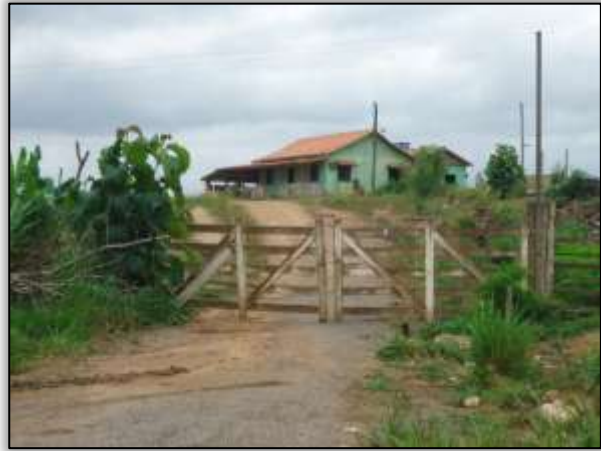
Nome	Lado	Localização (Coordenadas em graus decimais e Km atualizada pela estaca)	Descrição	Fotos
Propriedade	E	S 03.45077º W 051.21659º Km 504,54 Estaca 547	Porteira de madeira com uma guarita de madeira com ternet e telha, com aproximadamente 15m do eixo da rodovia. Tipo de vegetação arbórea nativa e exótica como <i>Tectona grandis</i> . Obs: Foi construída uma nova proteira

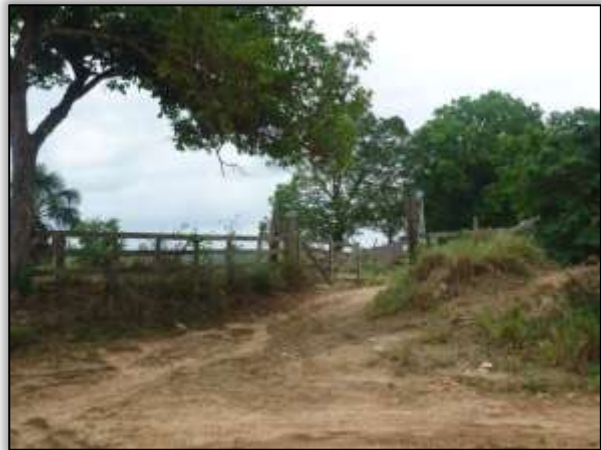
Propriedade	E	S 03.43587º W 051.23543º Km 507,24 Estaca 682	Porteira de madeira, com aproximadamente 20m do eixo da rodovia. Tipo de vegetação capim com duas espécies arbóreas nativas. Estaca 682.

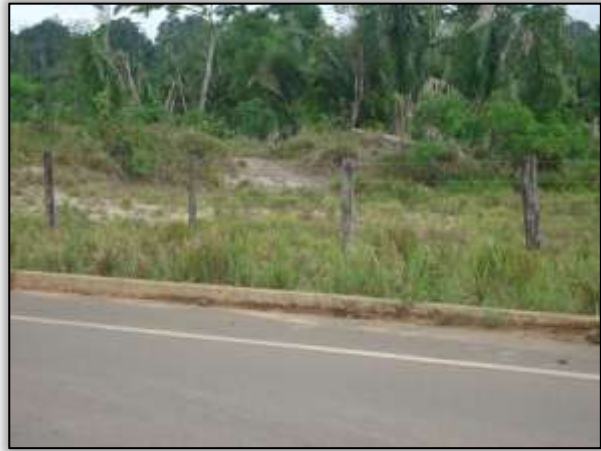
Nome	Lado	Localização (Coordenadas em graus decimais e Km atualizada pela estaca)	Descrição	Fotos
Propriedade	D	S 03.43587° W 051.23543° Km 507.24 Estaca 682	Cerca de madeira, com aproximadamente 10m do eixo da rodovia e 200 m de extensão. Tipo de vegetação pastagem e juquirá. Estaca 682.

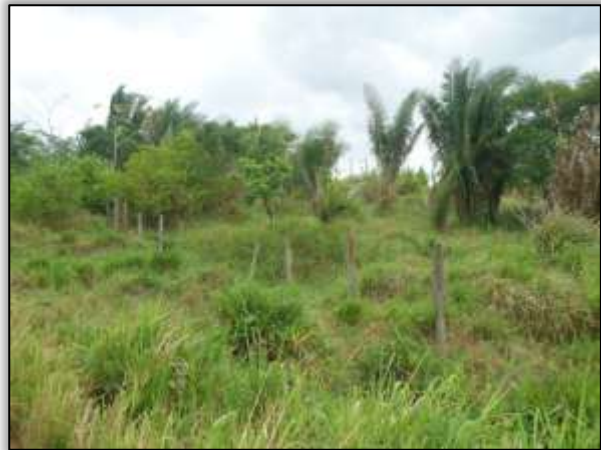
Propriedade	E	S 03.43323° W 051.23904° Km 507,8 Estaca: 710	Mourões para cerca. 7 metros eixo da rodovia e 200 de comprimento. Vegetação: capoeira.

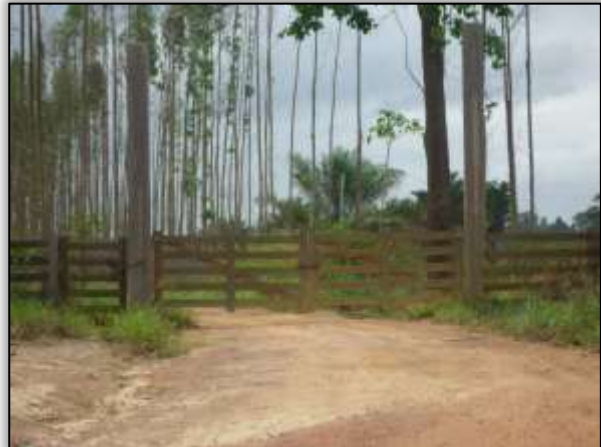
Nome	Lado	Localização (Coordenadas em graus decimais e Km atualizada pela estaca)	Descrição	Fotos
Propriedade	E	S 03.42928° W 051.24224° Km 508,28 Estaca 734	Porteira de madeira, com aproximadamente 35m do eixo da rodovia e cerca com 150 m de extensão aproximadamente. Tipo de vegetação pastagem com espécie arbórea exótica Eucalipto.

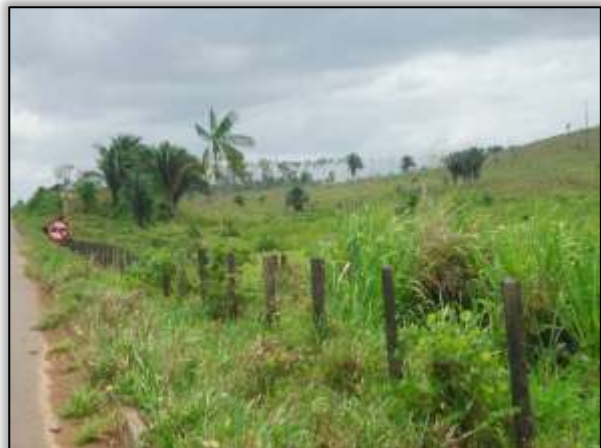
Propriedade	E	S 03.42479° W 051.24774° Km 509,16 Estaca: 778	Mourões para cerca nova, 5 metros do eixo da rodovia, comprimento: 220 metros Vegetação: pastagem

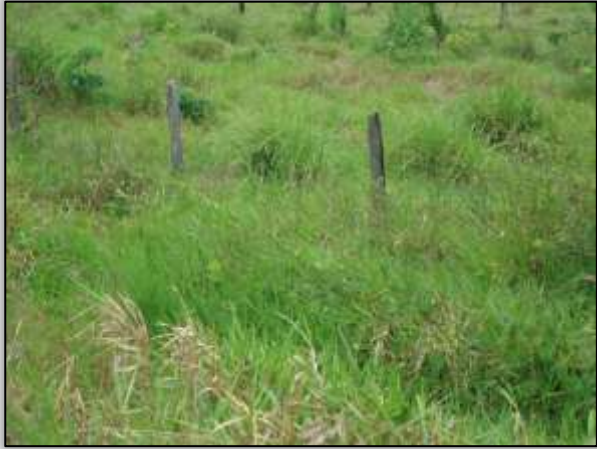
Nome	Lado	Localização (Coordenadas em graus decimais e Km atualizada pela estaca)	Descrição	Fotos
Propriedade	D	S 03.42318º W 051.24862º Km 509,31 Estaca 786	Cerca nova de arame liso Vegetação pastagem Aproximadamente 20 m da rodovia.

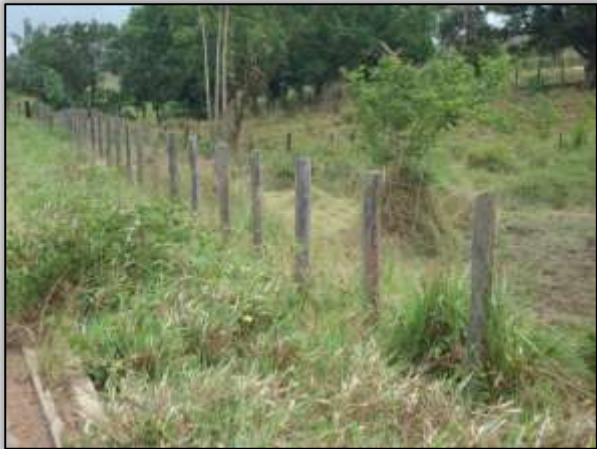
Propriedade	E	S 03.42318º W 051.24862º Km 509,31 Estaca 786	Mourões para cerca Vegetação pastagem 7 metros do eixo da rodovia Vegetação pastagem.

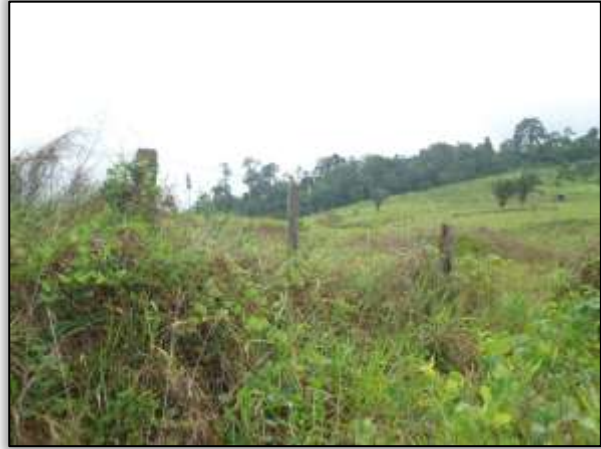
Nome	Lado	Localização (Coordenadas em graus decimais e Km atualizada pela estaca)	Descrição	Fotos
Propriedade	E	S 03.41515º W 051.26037 Km 510,84 Estaca 862	Cerca de arame liso, com aproximadamente 10m do eixo da rodovia. Tipo de vegetação pastagem suja.
