BR-230/422/PA

10º Relatório de Acompanhamento dos Programas Ambientais (RA – 10)

DÉCIMO RELATÓRIO DE ACOMPANHAMENTO DA EXECUÇÃO DOS PROGRAMAS AMBIENTAIS

Rodovia BR-230/422/PA

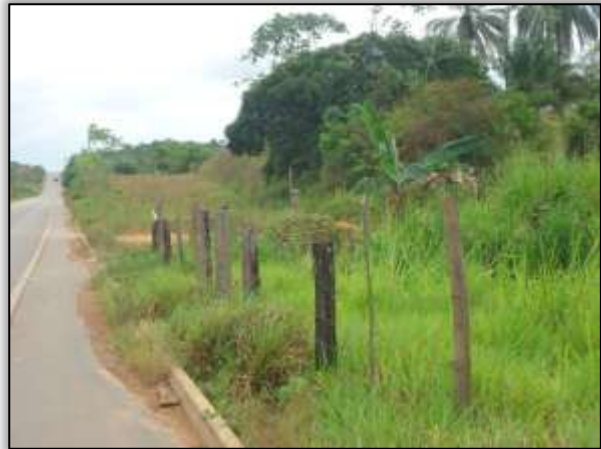
Propriedade	E	S 03.40882 W 051.27108 Km 512,36 Estaca 938	Cerca de arame liso com aproximadamente 6 m do eixo da rodovia e 15 m de extensão. Tipo de vegetação juquirá.

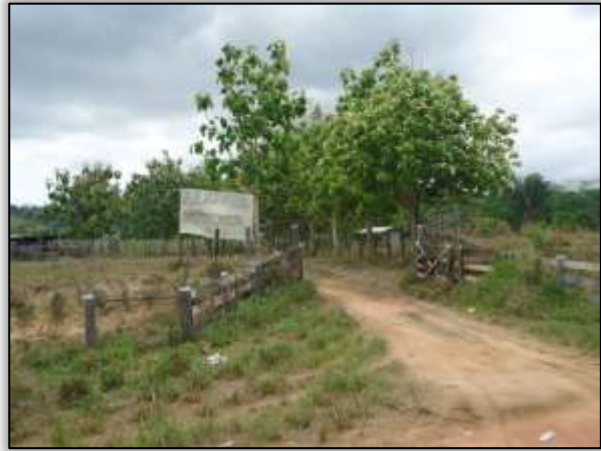
Nome	Lado	Localização (Coordenadas em graus decimais e Km atualizada pela estaca)	Descrição	Fotos
Fazenda Mutuca	E	S 03.40138º W 051.28136º Km 513.64 Estaca 1002	Porteira de madeira, seguido de cerca de arame liso, com aproximadamente 20m do eixo da rodovia. Tipo de vegetação, capim e espécie arbórea exótica <i>Tectona grandis</i> .

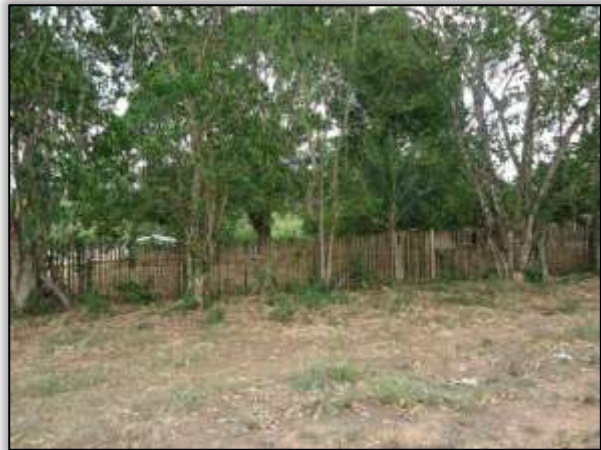
Propriedade	E	S 03.39576º W 051.28974º Km 514.76 Estaca 1058	Cerca de madeira, com aproximadamente 25m do eixo da rodovia. Tipo de vegetação capim e espécies arbóreas.

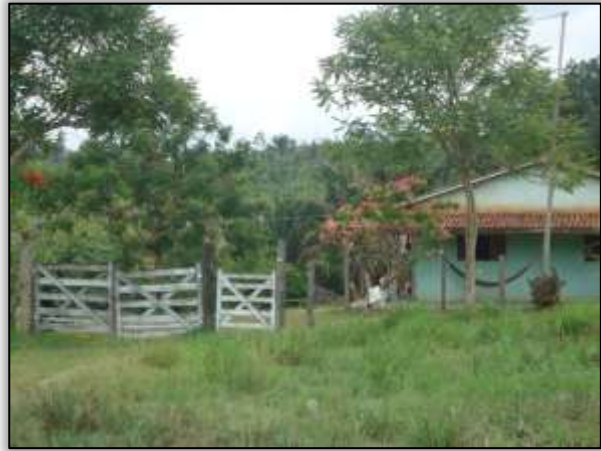
Nome	Lado	Localização (Coordenadas em graus decimais e Km atualizada pela estaca)	Descrição	Fotos
Propriedade	E	S 03.39537° W 051.29036° Km 514,84 Estaca 1062	Porteira de madeira, com aproximadamente 35m do eixo da rodovia. Tipo de vegetação espécies ornamentais e exóticas.

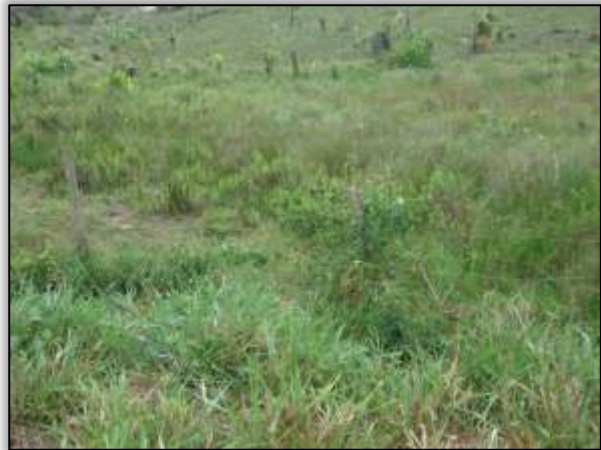
Propriedade	E	S 03.39194° W 051.29491° Km 515,48 Estaca: 1094	Cerca de arame liso com 100 metros de comprimento e 8 metros do eixo da rodovia. Vegetação: pastagem. Vegetação cobriu a cerca.

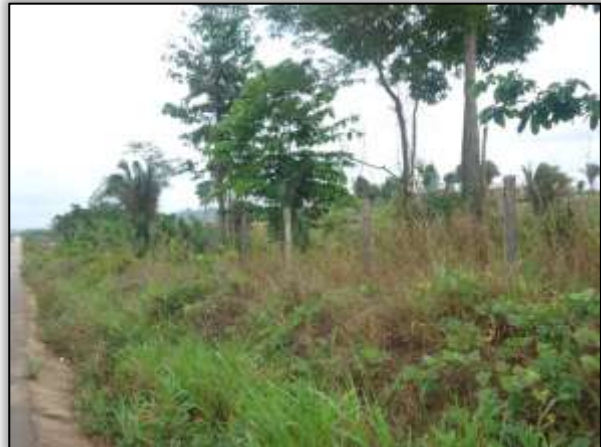
Nome	Lado	Localização (Coordenadas em graus decimais e Km atualizada pela estaca)	Descrição	Fotos
Propriedade	E	S 03.38407° W 051.30243° Km 516,68 Estaca: 1154	Cerca de arame liso, 8 metros do eixo da rodovia, comprimento de 200 metros vegetação pastagem e capoeira. Vegetação cobrindo cerca.

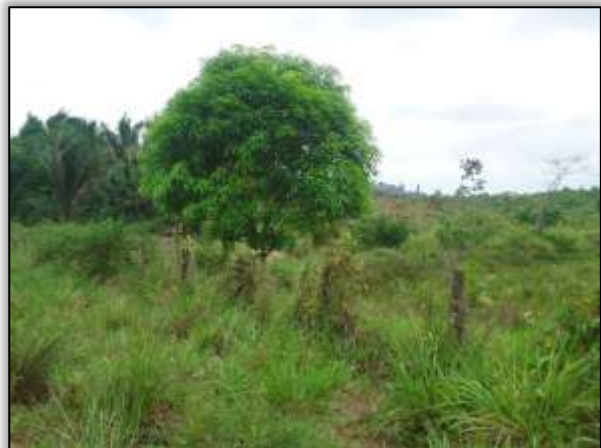
Propriedade	E	S 03.39105° W 051.29503° Km 571,16 Estaca: 1178	Cerca de arame liso com 500 metros de comprimento e 10 metros do eixo da rodovia. Vegetação: pastagem.

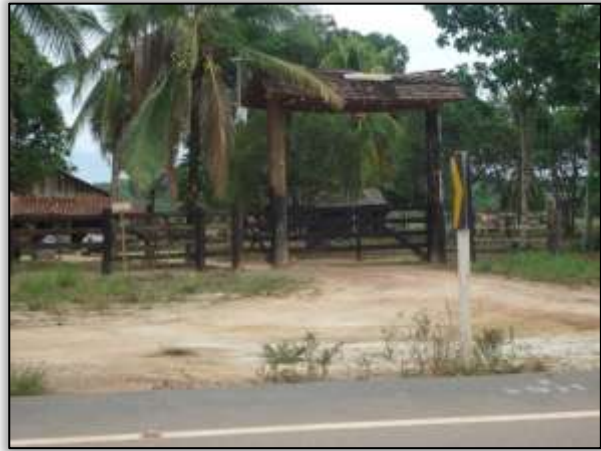
Nome	Lado	Localização (Coordenadas em graus decimais e Km atualizada pela estaca)	Descrição	Fotos
Propriedade	D	S 03.37973º W 051.30585º Km 518,3 Estaca 1184	Porteira de madeira, seguido de cerca de madeira, com aproximadamente 30m do eixo da rodovia. Tipo de vegetação pastagem espécies frutíferas.

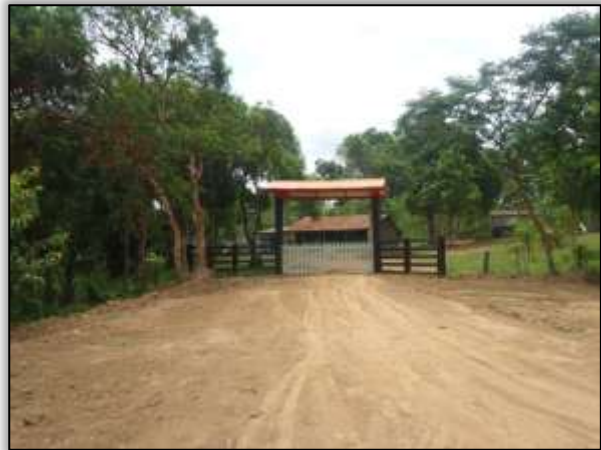
Propriedade	E	S 03.37355º W 051.31579º Km 519,6 Estaca 1248	Porteira de madeira, seguida de cerca de arme liso, com aproximadamente 35m do eixo da rodovia. Tipo de vegetação, espécie arbóreas frutíferas,

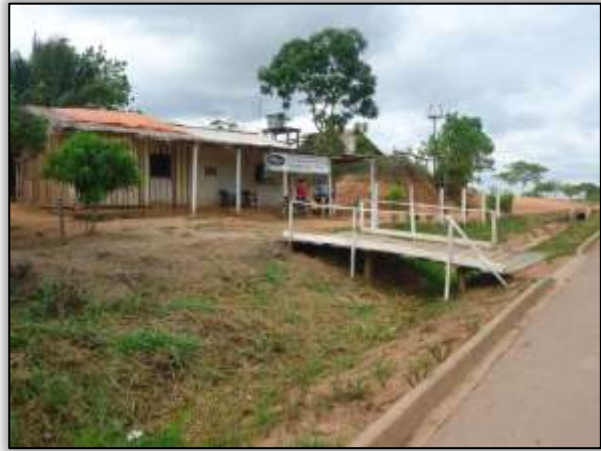
Nome	Lado	Localização (Coordenadas em graus decimais e Km atualizada pela estaca)	Descrição	Fotos
Propriedade	E	S 03.37213° W 051. 31935° Estaca 1270	Propriedade de madeira coberta de telha brasilit e palha, com uma passarela de madeira na frente. Localizada a 5 metros do eixo da rodovia. Tipo de vegetação babaçu e plantas frutíferas.

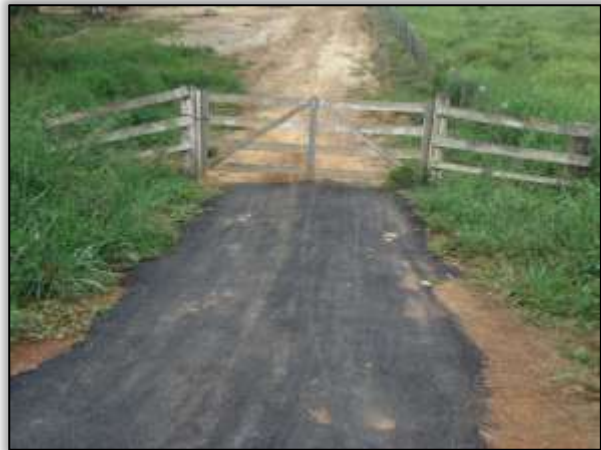
Propriedade	E	S 03.36705° W 051.32682° Km 521,1 Estaca 1320	Porteira de madeira seguida de cerca de arame liso, com aproximadamente 20m do eixo da rodovia. Tipo de vegetação pastagem.

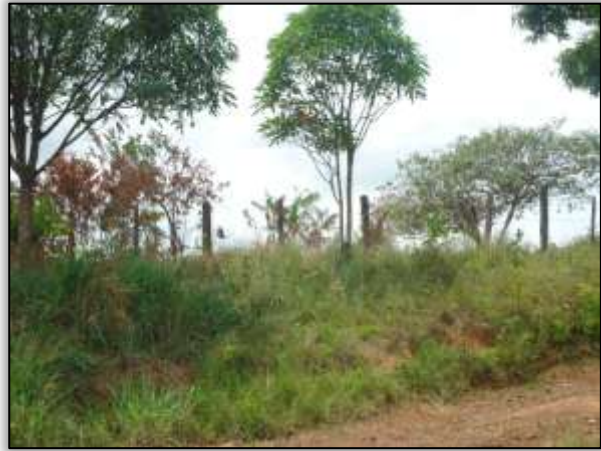
Nome	Lado	Localização (Coordenadas em graus decimais e Km atualizada pela estaca)	Descrição	Fotos
Propriedade	E	S 3.35677° W 51.34034° Km 522,9 Estaca 1414	Cerca de arame liso, distante 10m do eixo da rodovia. Próximo a um córrego que atualmente está seco. Tipo de vegetação: palmeiras (açai) e fragmento de mata de várzea.

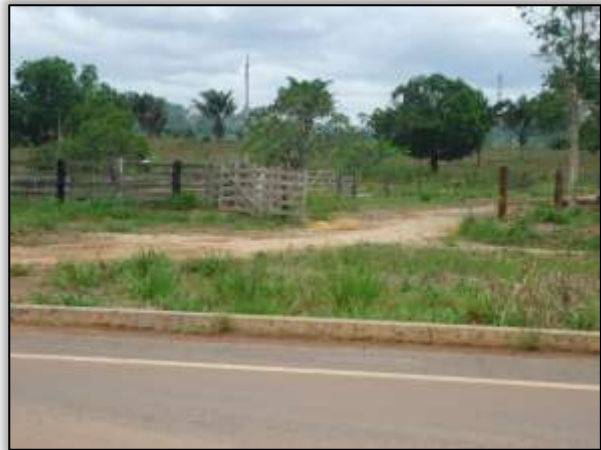
Propriedade	D	S 03.35340° W 051.34427° Km 523,6	Propriedade com Porteira de madeira, seguido de desembargador de gado feito de madeira e curral invadindo a faixa de domínio. Com aproximadamente 20m do eixo da rodovia. Tipo de vegetação: pastagem. Obs: Troca das estacas da cerca por mourões.

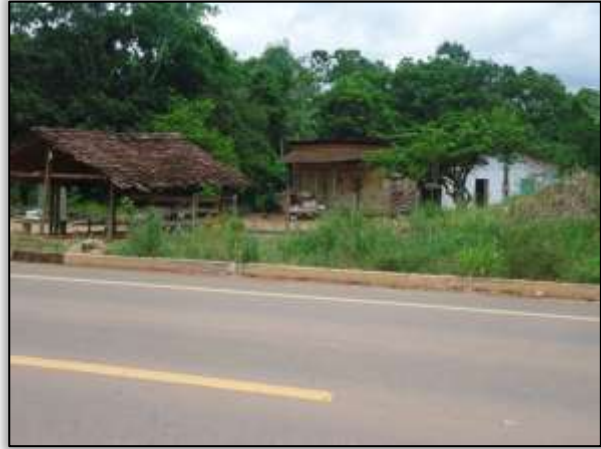
Nome	Lado	Localização (Coordenadas em graus decimais e Km atualizada pela estaca)	Descrição	Fotos
Propriedade	D	S 03.344390º W 051.354910º Km 524,0 Estaca 1520	Propriedade com aproximadamente 12m, do eixo da rodovia. Tipo de vegetação rasteira e juquirá.

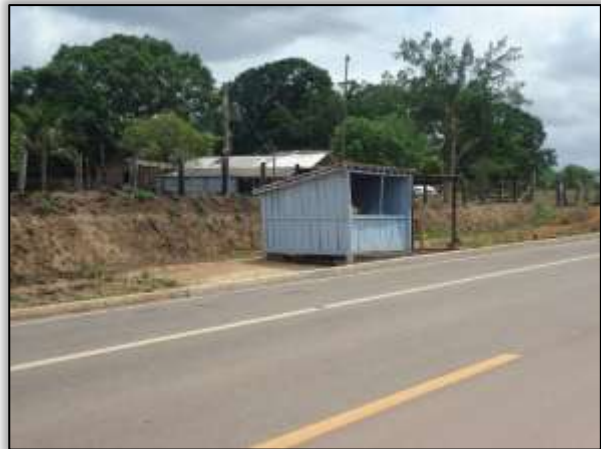
Propriedade	D	S 03.32630º W 051.37479º Km 527,0 Estaca 1670	Porteira de madeira, seguido de cerca de arame liso, com aproximadamente 20m do eixo da rodovia. A apresenta um ponto comercial na frente da cerca, a menos de 7 metros do eixo da rodovia. Tipo de vegetação capim.

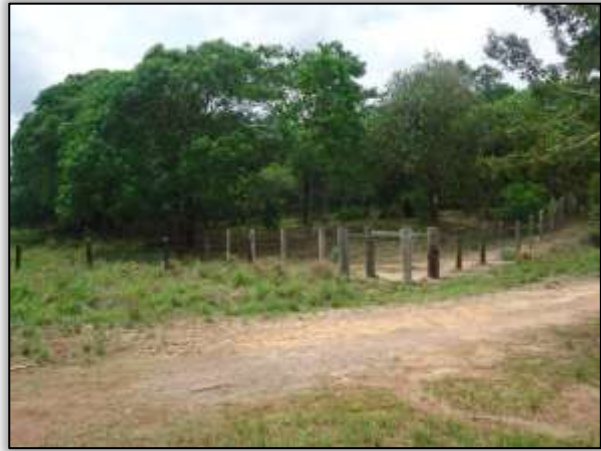
Nome	Lado	Localização (Coordenadas em graus decimais e Km atualizada pela estaca)	Descrição	Fotos
Propriedade	E	S 03.32469º W 051.37652º Km 527,26	Cerca de arame liso, com aproximadamente a 20m do eixo da rodovia. Tipo de vegetação: árvores frutíferas, capim. Estaca 1683.

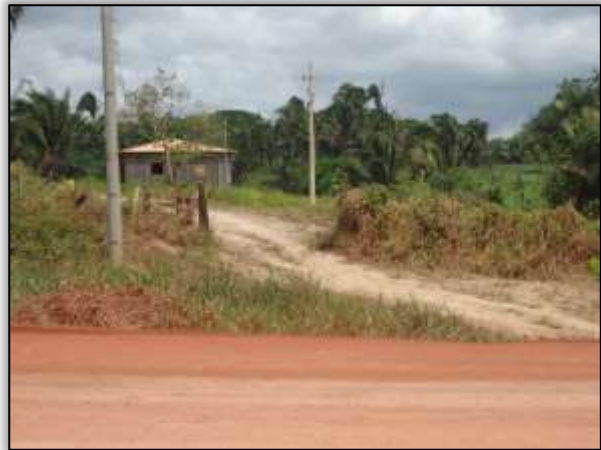
Propriedade	D	S 03.32140º W 051.38101º Km 527,88 . Estaca 1714	Colchete de madeira, com aproximadamente 25m do eixo da rodovia. Tipo de vegetação: pastagem

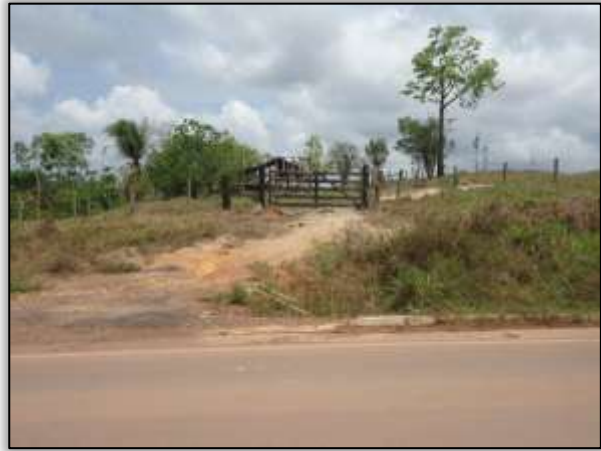
Nome	Lado	Localização (Coordenadas em graus decimais e Km atualizada pela estaca)	Descrição	Fotos
Propriedade	D	S 03.31866º W 051.38886º Km 528,8 Estaca 1760.	Porteira de madeira seguida de cerca de arame liso, com aproximadamente 25m do eixo da rodovia. Tipo de vegetação capim.

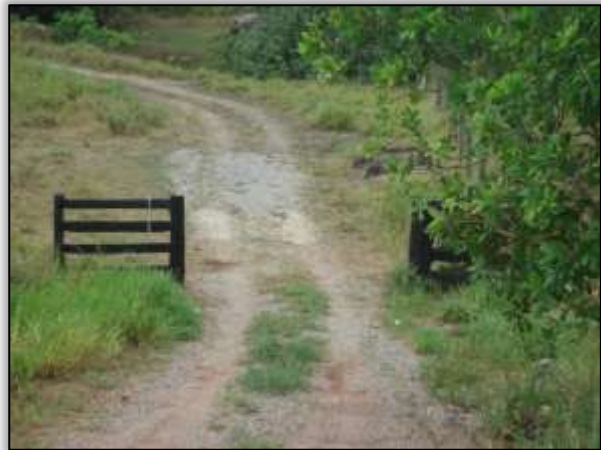
Propriedade	D	S 03.31775º W 051.39117º Km 529,06 Estaca 1773.	Porteira de madeira seguida de cerca de arame farpado, com aproximadamente 25m do eixo da rodovia. Tipo de espécies arbóreas nativas, frutíferas e cana de açúcar. Vegetação: capim.

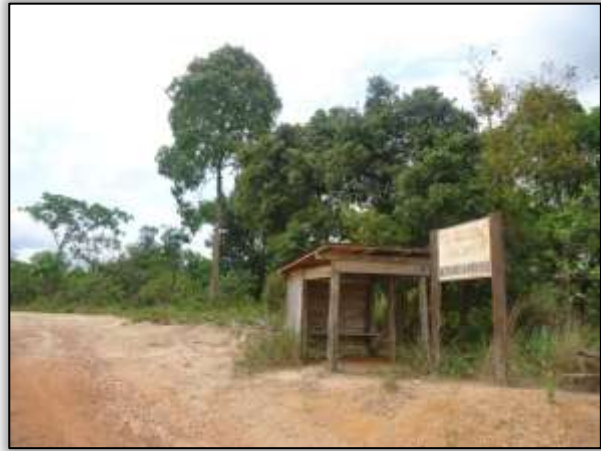
Nome	Lado	Localização (Coordenadas em graus decimais e Km atualizada pela estaca)	Descrição	Fotos
Propriedade	E	S 03.32026° W 051.38430° Km 529,4 Estaca: 1732	Porta galão de leite ou ponto de ônibus escolar, de madeira e, com aproximadamente 7m do eixo da rodovia. Tipo de vegetação juquira.

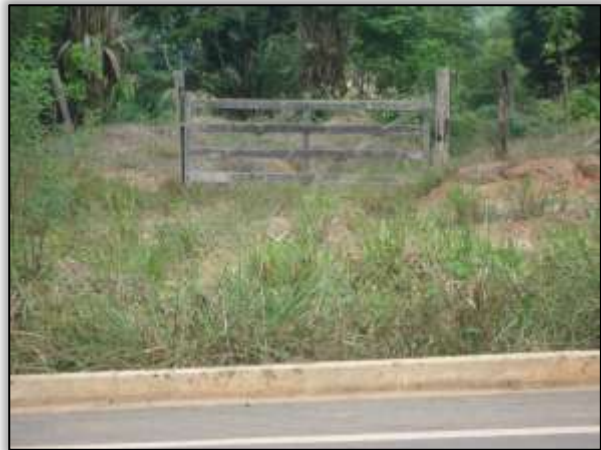
Propriedade	D	S 03.31335° W 051.40338° Km 530,5 Estaca 1845	Porteira de madeira seguida de cerca de arame farpado, com aproximadamente 25m do eixo da rodovia. Tipo de espécies arbóreas nativas, frutíferas e capim.

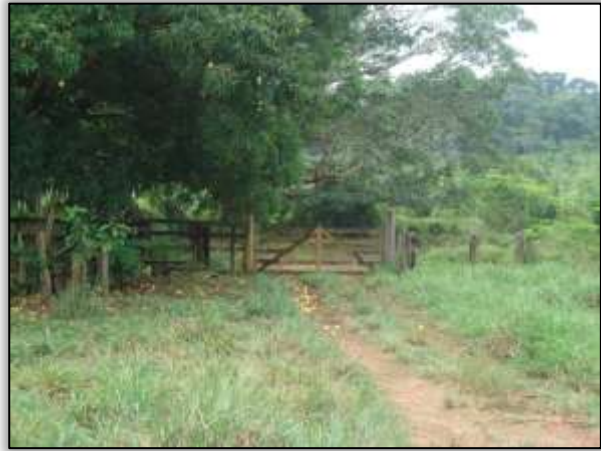
Nome	Lado	Localização (Coordenadas em graus decimais e Km atualizada pela estaca)	Descrição	Fotos
Propriedade	E	S 03,29733° W 05142801° Km 533,74 Estaca 2007.	Cerca de madeira com porteira de madeira de aproximadamente 1, 20 m, a cerca da casa esta a 38 m do eixo da rodovia. Arvores frutífera (mangueira, castanheiras).

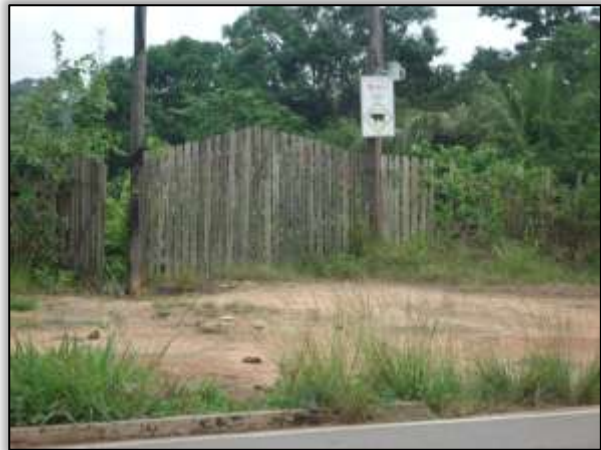
Propriedade	D	S 03,28274° W 051.44419° Km 536,2 Estaca 2130	Porteira de madeira seguida de cerca também de madeira, com aproximadamente 25m do eixo da rodovia. Tipo de espécies arbóreas nativas, frutíferas, e capim.

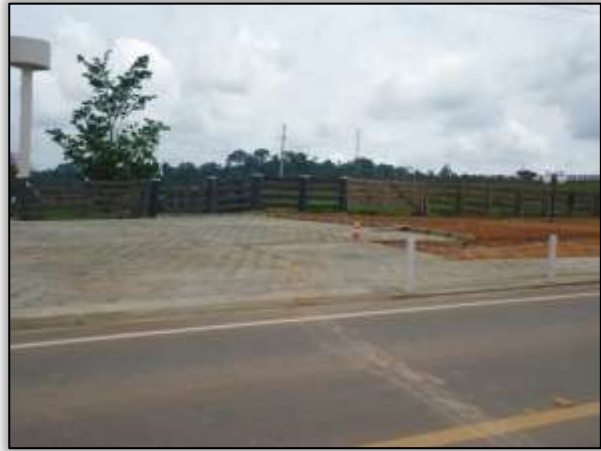
Nome	Lado	Localização (Coordenadas em graus decimais e Km atualizada pela estaca)	Descrição	Fotos
Propriedade	D	S 03.27876° W 051.44781° Km 536,8 Estaca 2160	Porteira de madeira seguida de cerca de régua de madeira, com aproximadamente 30m do eixo da rodovia. Tipo de vegetação, pastagem.

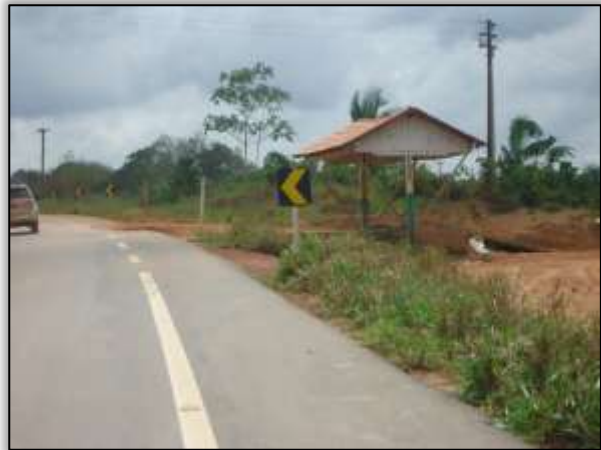
Ponto de ônibus	E	S 03. 27351° W 050. 45325° Km 537,64 Estaca 2202	Ponto de ônibus a 10m do eixo da rodovia, situada em frente a vicinal Surubim. Construção de madeira e concreto.

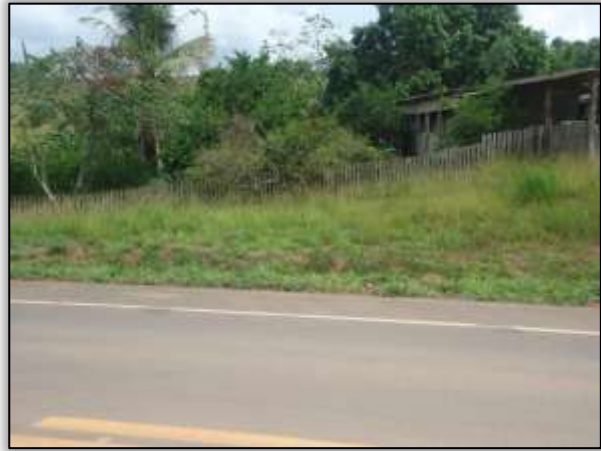
Nome	Lado	Localização (Coordenadas em graus decimais e Km atualizada pela estaca)	Descrição	Fotos
Propriedade	D	S 03.27342° W 051.45347° Km 537,68 Estaca 2204	Residência e cerca de madeira Tipo de vegetação: pastagem, árvores frutíferas e juquira, distante 12m do eixo da rodovia.

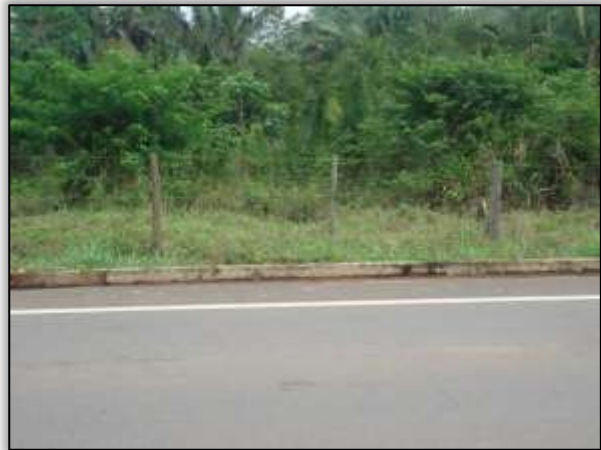
Propriedade	D	S 03.24708° W 051.48080° Km 541,88 Estaca 2414	Cerca de arame liso com 7 m do eixo da rodovia e 300 m de extensão. Tipo de vegetação pastagem.

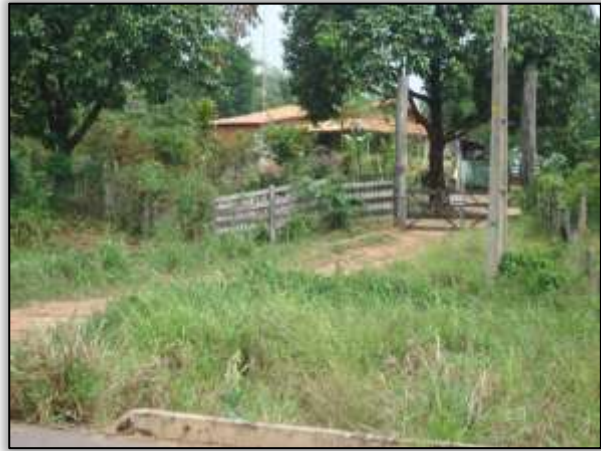
Nome	Lado	Localização (Coordenadas em graus decimais e Km atualizada pela estaca)	Descrição	Fotos
Propriedade	D	S 03.24345º W 051.48400º Km 542,42 Estaca 2442	Porteira de madeira seguida de cerca também de madeira, com aproximadamente 30m do eixo da rodovia. Tipo de espécies arbóreas frutíferas, e capim.

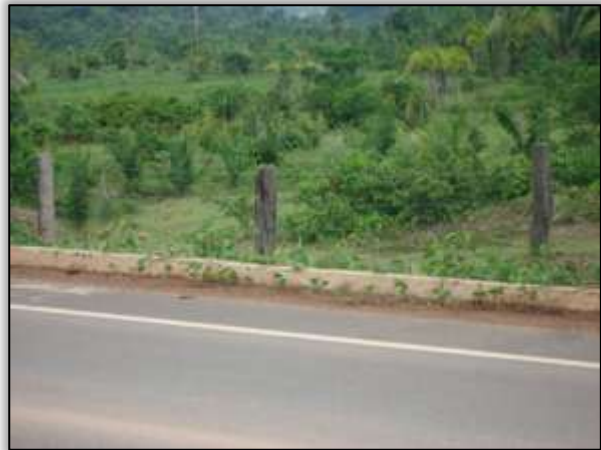
Propriedade	D	S 03.23448º W 051.49527º Km 544,12 Estaca 2526	Cerca de arame liso com 8 m do eixo da rodovia e 300 m de extensão. Tipo de vegetação pastagem.

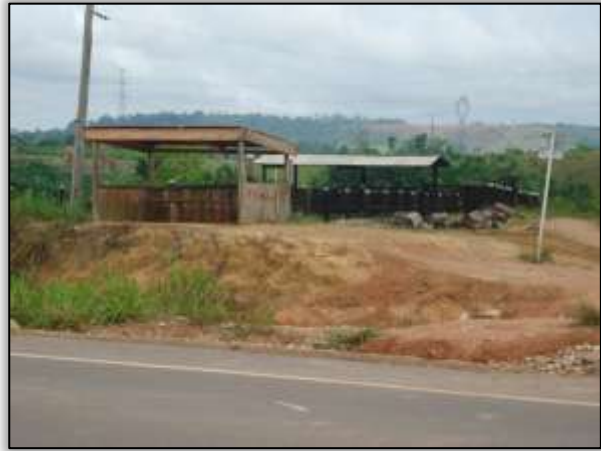
Nome	Lado	Localização (Coordenadas em graus decimais e Km atualizada pela estaca)	Descrição	Fotos
Propriedade	D	S 03.22526° W 051.50738° Km 545,7 Estaca: 2604	Curral seguido de cerca, próximo ao ponto de ônibus. 12 metros do eixo da rodovia. Vegetação: pastagem.

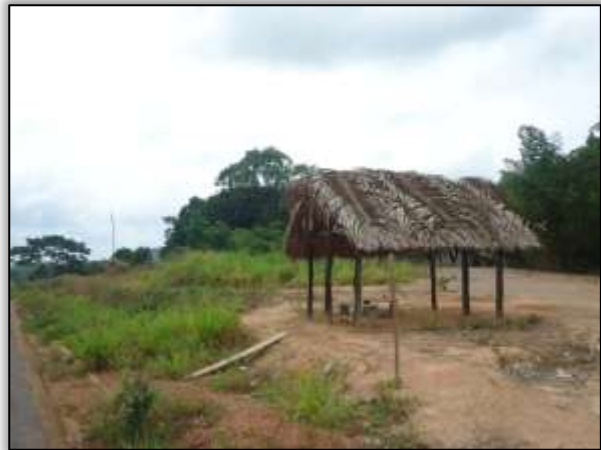
Propriedade	E	S 03.21786° W 051.51734° Km 548,7 Estaca 2758.	Ponto de ônibus de madeira com telhas e aproximadamente 8m do eixo da rodovia. Tipo de vegetação juquirá.

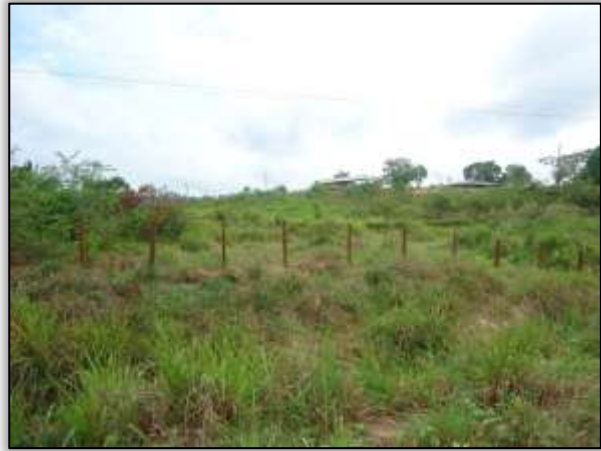
Nome	Lado	Localização (Coordenadas em graus decimais e Km atualizada pela estaca)	Descrição	Fotos
Propriedade	D	S 03. 20058° W 051. 53701° Km 550,0 Estaca 2820	Cerca de madeira sem arame a aproximadamente 20 metros do eixo e medindo 500 metros de extensão. Vegetação formada por pastagem e juquirá. Obs: a cerca ainda não foi concluída e mudará o tamanho para o próximo registro.

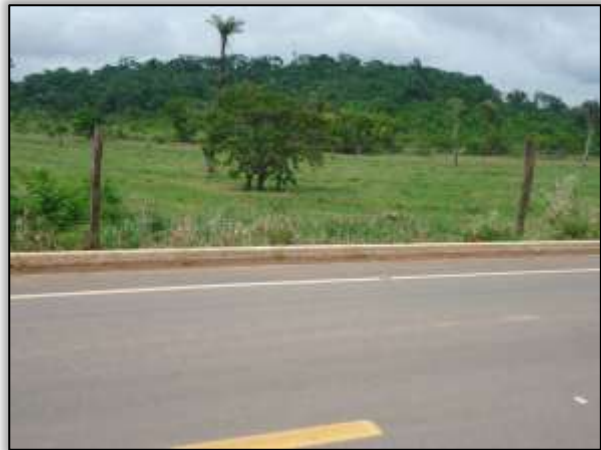
Propriedade	E	S 03. 190367° W 051. 546559° Km 551,56 Estaca 2898	Cerca de madeira com arame farpado a aproximadamente 6 metros do eixo da rodovia e medindo 200 metros de comprimento. A vegetação é composta por pastagem.

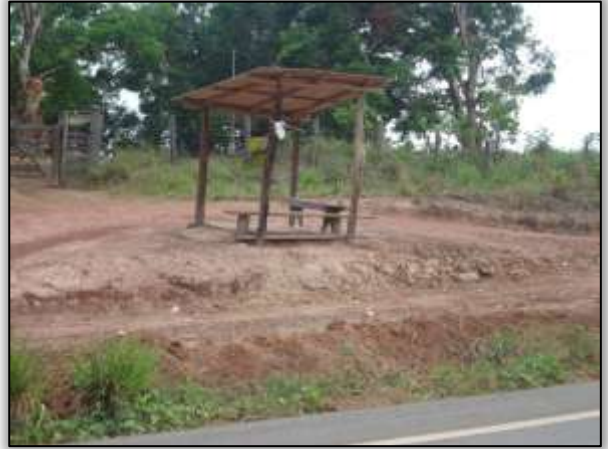
Nome	Lado	Localização (Coordenadas em graus decimais e Km atualizada pela estaca)	Descrição	Fotos
Propriedade	D	S 03.18690º W 051.54875º Km 552 Estaca 2920.	Ponto de ônibus de madeira com telhas e aproximadamente 8m do eixo da rodovia. Tipo de vegetação gramínea.

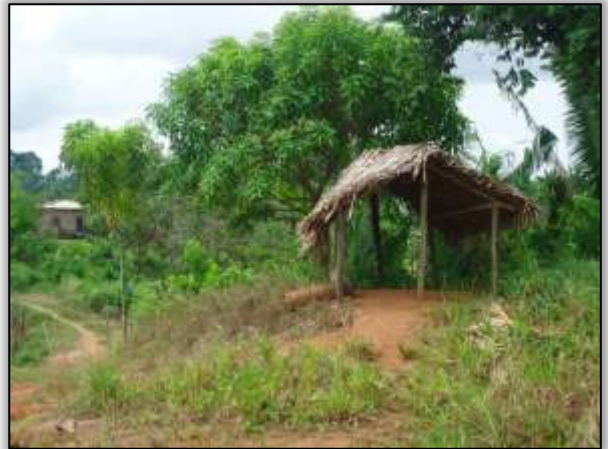
Propriedade	E	S 03.17528º W 051.55829º Km 553,6 Estaca 3002	Ponto de ônibus de madeira e folhas de palmáceas, com aproximadamente 15m do eixo da rodovia, e cerca de arame liso à 20m do eixo da rodovia. Tipo de vegetação capim e mata secundária.

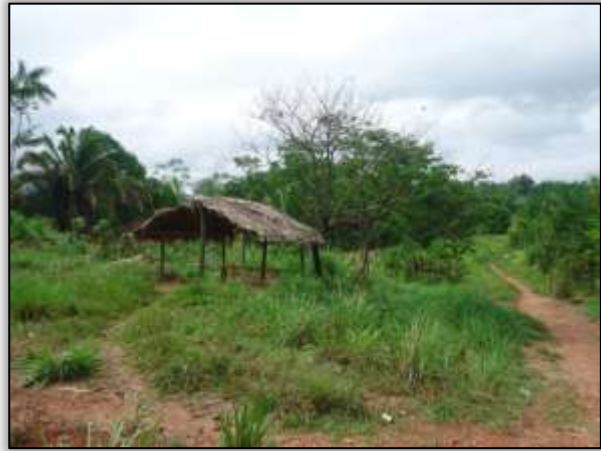
Nome	Lado	Localização (Coordenadas em graus decimais e Km atualizada pela estaca)	Descrição	Fotos
Propriedade	E	S 03.17449º W 051.55891º Km 553,7 Estaca 3008	Ponto de ônibus de madeira e folhas de palmáceas, com aproximadamente 15m do eixo da rodovia. Tipo de vegetação capim e mata secundária.

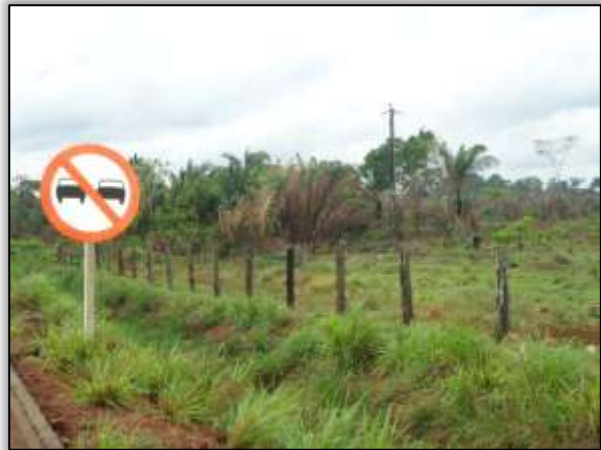
Propriedade	E	S 03.17128º W 051.56161º Km 554,36 Estaca 3038	Cerca de arame liso com 8 m do eixo da rodovia e 350 m de extensão aproximadamente. Tipo de vegetação pastagens e árvores frutíferas.

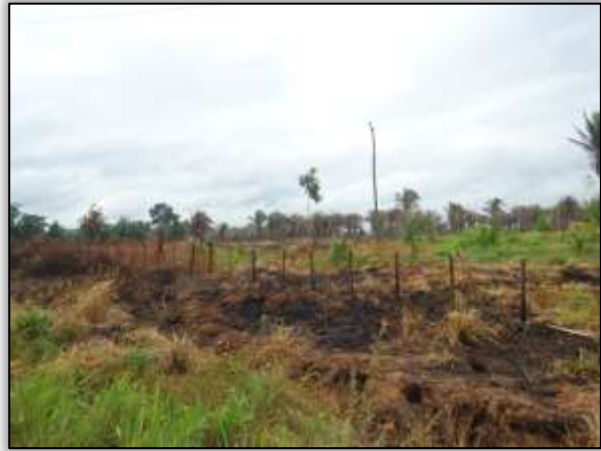
Nome	Lado	Localização (Coordenadas em graus decimais e Km atualizada pela estaca)	Descrição	Fotos
Propriedade	E	S 03.14637° W 051.58033° Km 557,72 Estaca 3206	Cerca de arame liso, distante 13m do eixo da rodovia. Tipo de vegetação: juquira, pasto sujo e palmeiras.

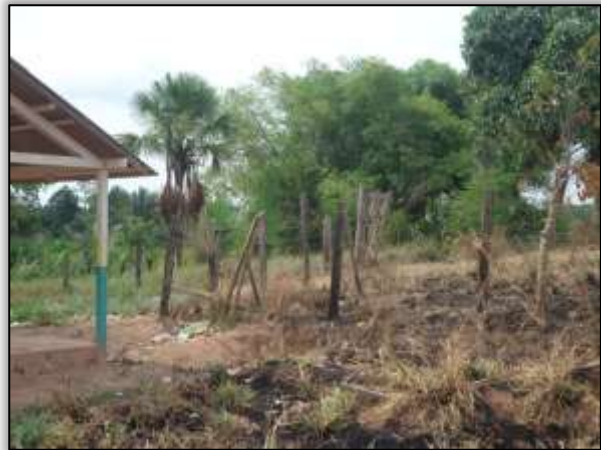
Propriedade	E	S 03.13222° W 051.59351° Km 559,82 Estaca 3311	Cerca de arame farpado km 75. Tipo de vegetação: pastagem e juquira e árvores frutíferas. Aproximadamente 35 metros do eixo da rodovia. Ponto de ônibus na beira da rodovia, em frente à cerca da propriedade

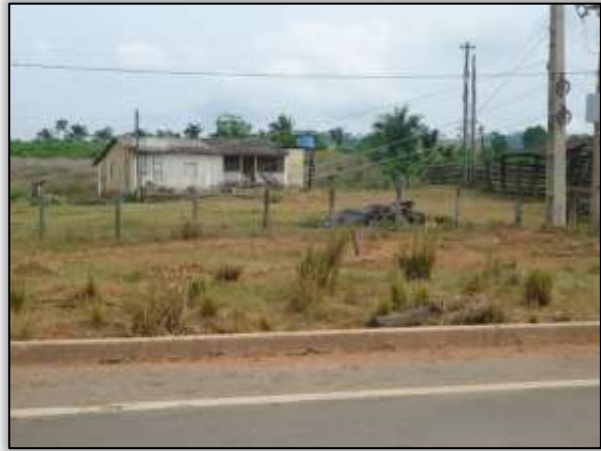
Nome	Lado	Localização (Coordenadas em graus decimais e Km atualizada pela estaca)	Descrição	Fotos
Propriedade Rural. Proprietário Jerônimo Plácido Barbosa e filhos	D	S 03. 10977° W 051 63227° Km 564,86 Estaca 3563.	Cerca de arame farpado. A entrada da propriedade esta a cerca de 38 metros do eixo da rodovia. Pasto sujo.

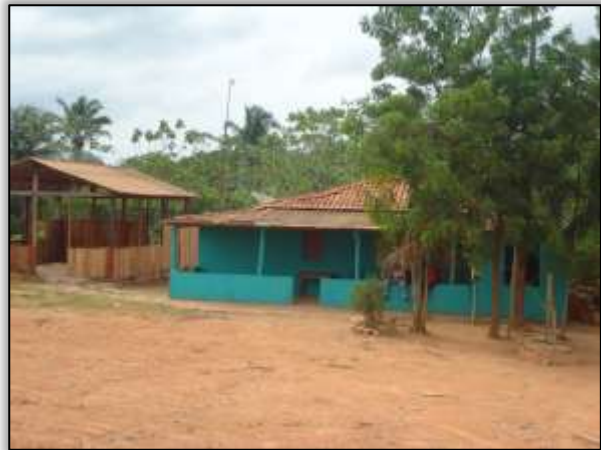
Proprietária Sr.ª Maria da Conceição	E	S 03.10876° W 051.63383° Km 565,04 Estaca 3572	Tipo de vegetação pioneira: mata secundária e palmeiras. Distante 12m do eixo da rodovia A casa pequena ao lado foi desmontada, mas foi feito um galpão.

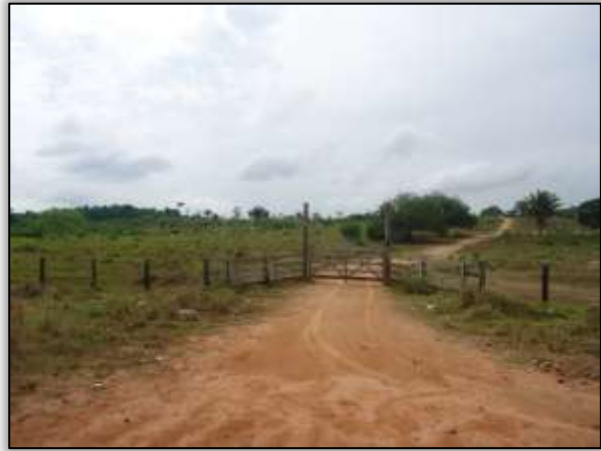
Nome	Lado	Localização (Coordenadas em graus decimais e Km atualizada pela estaca)	Descrição	Fotos
Propriedade	E	S 03.10995° W 051.66304° Km 568,58 Estaca 3749.	Cerca de arame liso com porteira de madeira aproximadamente 30 m do eixo da rodovia. Vegetação pastagem.

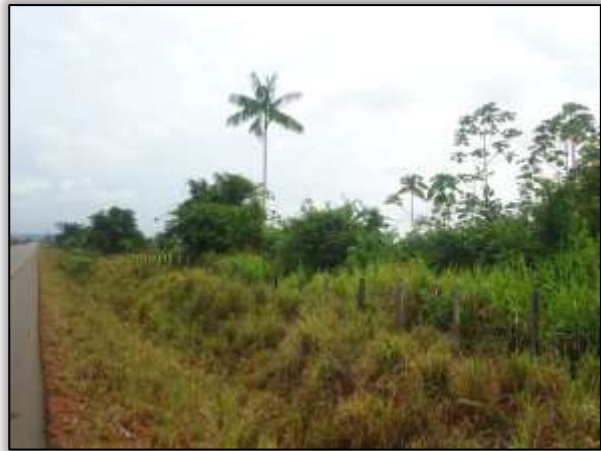
Propriedade	E	S 03.11215° W 051.66909° Km 569,28 Estaca 3784.	Cerca de arame farpado, distante 13m do eixo da rodovia. Tipo de vegetação: capim braquearão, juquira e pasto.

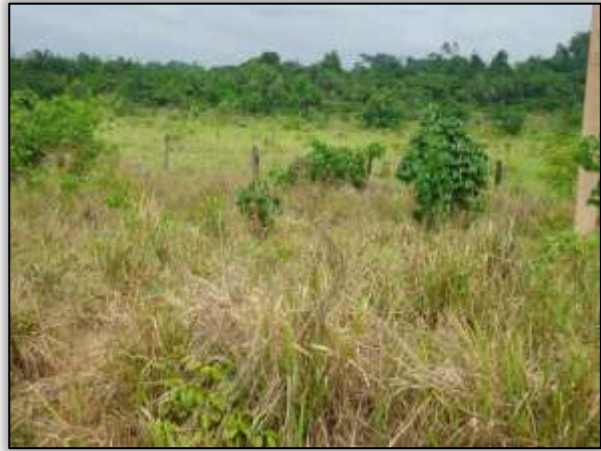
Nome	Lado	Localização (Coordenadas em graus decimais e Km atualizada pela estaca)	Descrição	Fotos
Propriedade	D	S 03.011386 W 051.67529° Estaca 3821 Km 570,02 Estaca: 3821	Cerca de arame liso, situada a aproximadamente 25 metros do eixo da rodovia e medindo cerca de 100 metros de extensão. A vegetação é composta de pastagem suja.

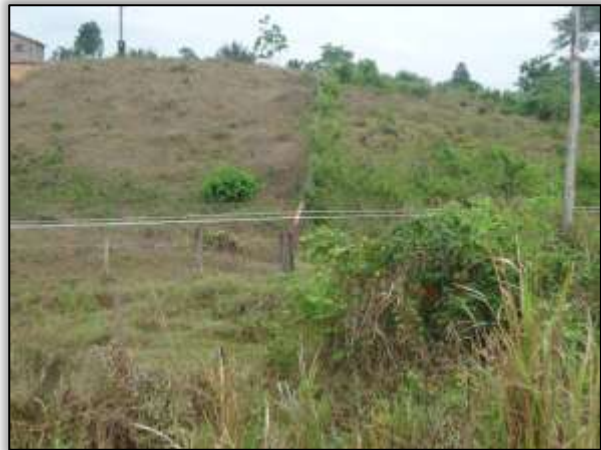
Propriedade	E	S 03.11564° W 051.68323° Km 570,86 Estaca 3869	Cerca de arame liso com aproximadamente 25 m do eixo central da rodovia. Tipo de vegetação: juquiã.

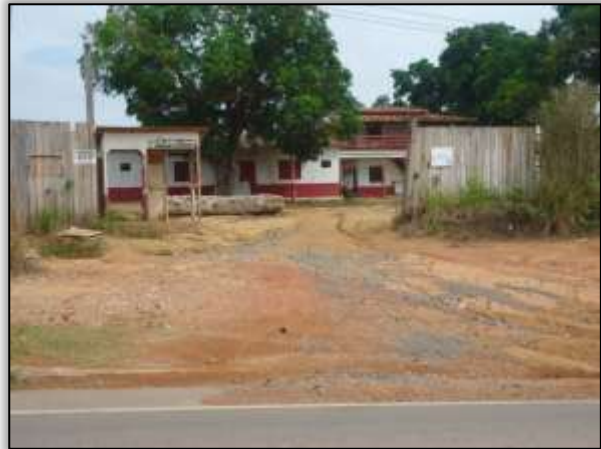
Nome	Lado	Localização (Coordenadas em graus decimais e Km atualizada pela estaca)	Descrição	Fotos
Canteiro de obras da ISOLUX	D	S 03.11795° W 051.69352° Km 572,1 Estaca: 3925	Empresa responsável pela execução da linha de transmissão. Distante 11m do eixo da rodovia.

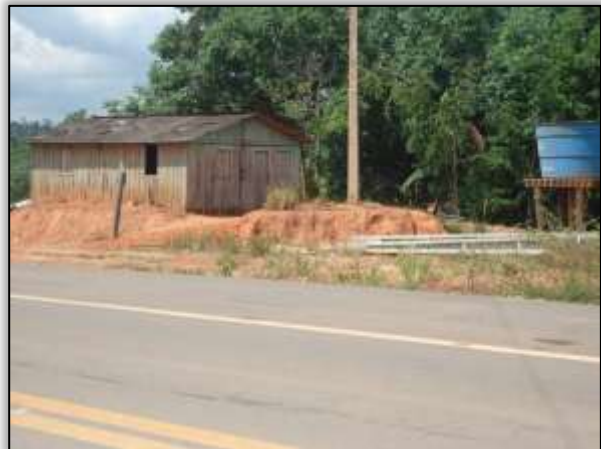
Sr. Raimundo Nonato do Nascimento	D	S 03.12882° W 51.70516° Km 576,0 Estaca: 4120	Propriedade residencial próxima a um córrego. Tipo de vegetação: árvores frutíferas (manga, jambo, caju vermelho, coco) aproximadamente 35 metros do eixo.

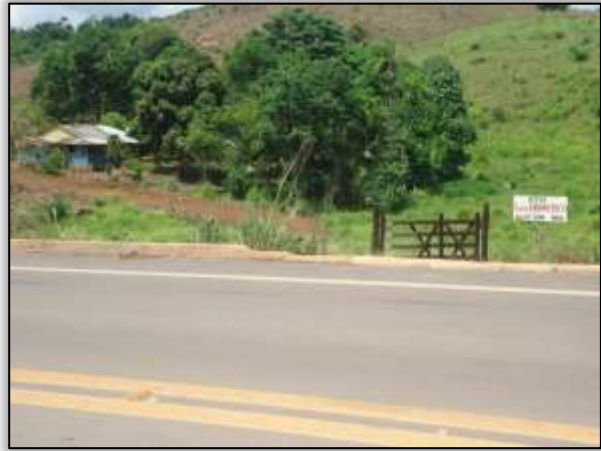
Nome	Lado	Localização (Coordenadas em graus decimais e Km atualizada pela estaca)	Descrição	Fotos
Sítio São Francisco	D	S 03.13505° W 051.71407° Km 577,4 Estaca: 4007	Distante do eixo da rodovia 20 m, porteira de madeira. Vegetação: pastagem e árvores frutíferas.

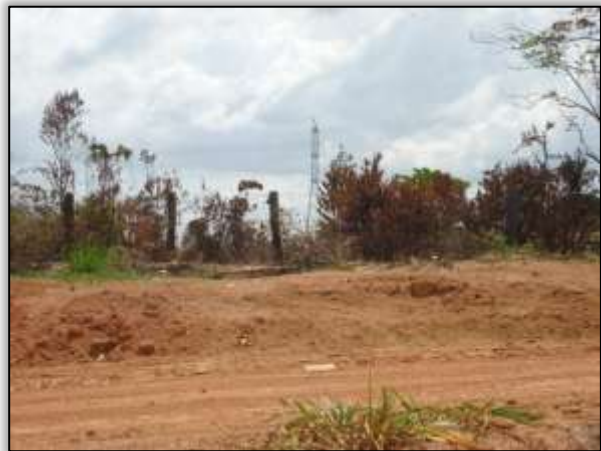
Propriedade	E	S 03.12944° W 051.72853° Km 579,1	Cerca de madeira, arame liso. Distante do eixo da rodovia 27 metros.

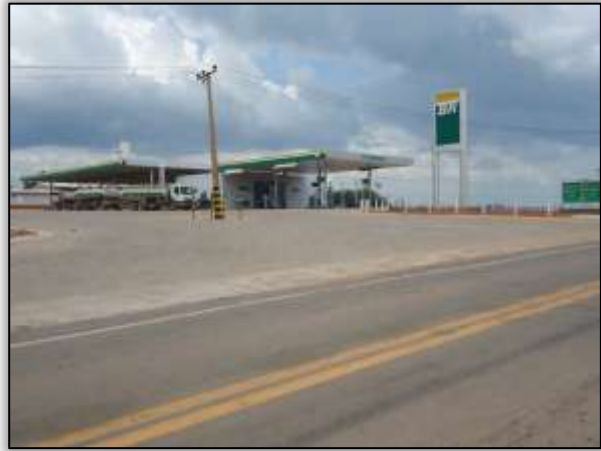
Nome	Lado	Localização (Coordenadas em graus decimais e Km atualizada pela estaca)	Descrição	Fotos
Propriedade	D	S 03.11767° W 051.80404° Estaca: 4618 Km 585,96	Posto de gasolina. Sem vegetação próximo.

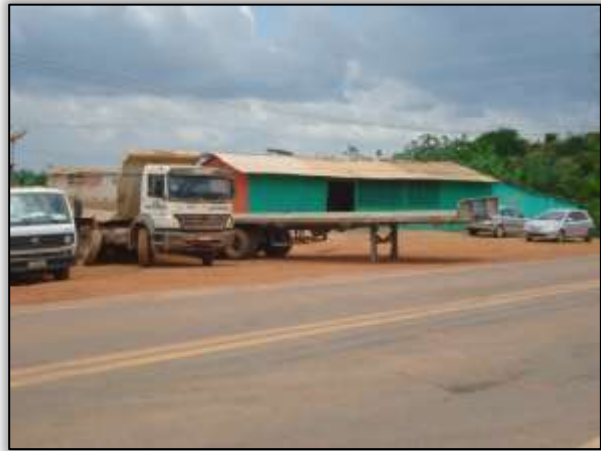
Propriedade	D	S 03.11782° W 051.81496° Km 589,3	Restaurante e borracharia 9 metros do eixo da rodovia. Vegetação: pastagem.

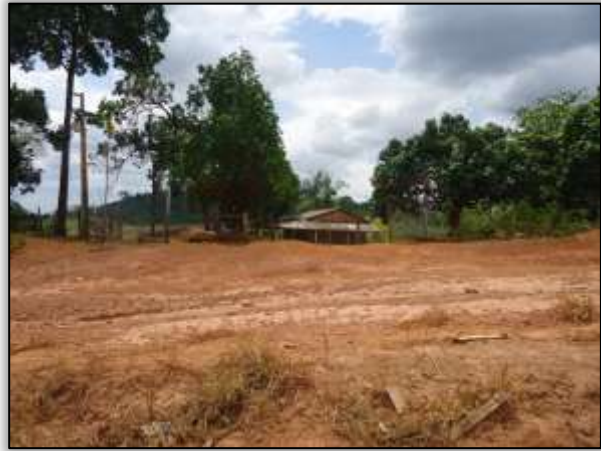
Nome	Lado	Localização (Coordenadas em graus decimais e Km atualizada pela estaca)	Descrição	Fotos
Propriedade	E	S 03.11669° W 051.82146° Km 590,2 4830	Propriedade com cerca de arame farpado e 27 m de distância do eixo da rodovia vegetação nativa, bambu, capim.

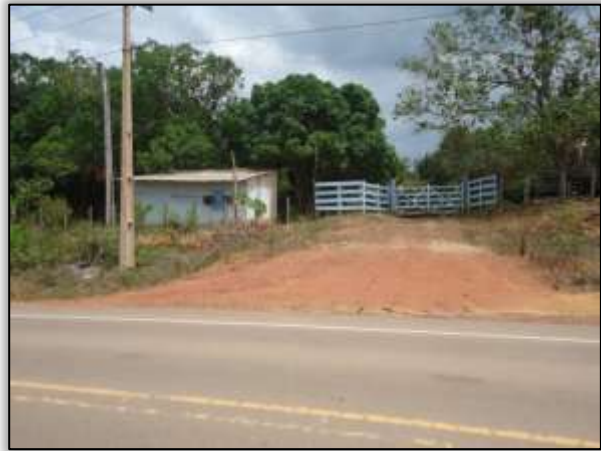
Borracharia Tucuruí	D	S 03.09782° W 51.85070° Km 592,3 Estaca: 4936	Cerca de arame liso com aproximadamente 22 m do eixo da Rodovia. Tipo de vegetação: fragmentos de mata secundária e árvores frutíferas. Ponto de ônibus ao lado da borracharia.

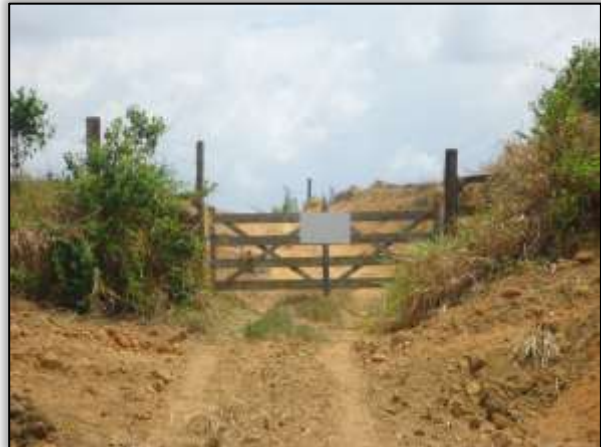
Nome	Lado	Localização (Coordenadas em graus decimais e Km atualizada pela estaca)	Descrição	Fotos
Propriedade	E	S 03.09595° W 051.86329° Estaca 5030	Porteira de madeira seguida de cerca de arame liso 20 metros do eixo. Vegetação: pastagem

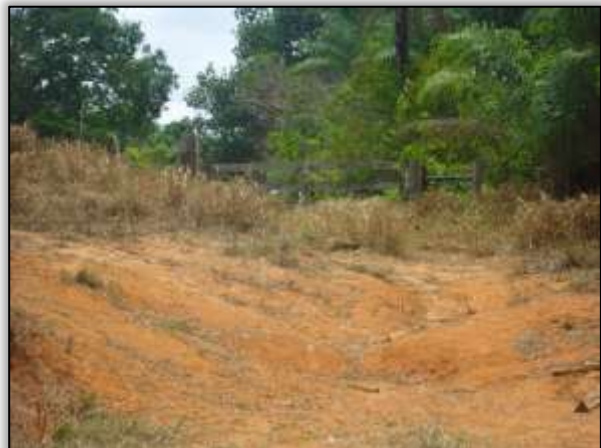
Sr. Agnaldo	E	S 03.08647° W 051.88688° Km 599,1	Porteira com cerca de arame liso e 34 m de distancia da rodovia. Tipo de vegetação: pasto e árvores frutíferas.

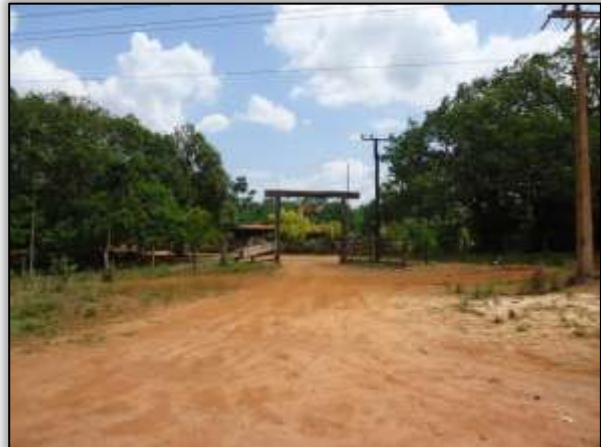
Nome	Lado	Localização (Coordenadas em graus decimais e Km atualizada pela estaca)	Descrição	Fotos
Propriedade	E	S 03.09428° W 051.90257° Estaca: 5316 Km 599,92	Porteira de madeira seguida de arame liso, a 30 metros do eixo da rodovia vegetação pastagem e árvores frutíferas.

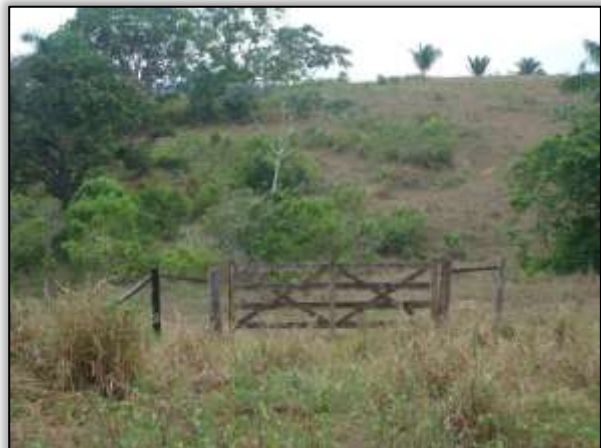
Propriedade	E	S 03. 10856° W 051.91346° Estaca:5414 Km 601,88	Porteira de madeira seguida de arame liso 25 metros do eixo da rodovia, vegetação pastagem. Vegetação cobrindo a cerca.

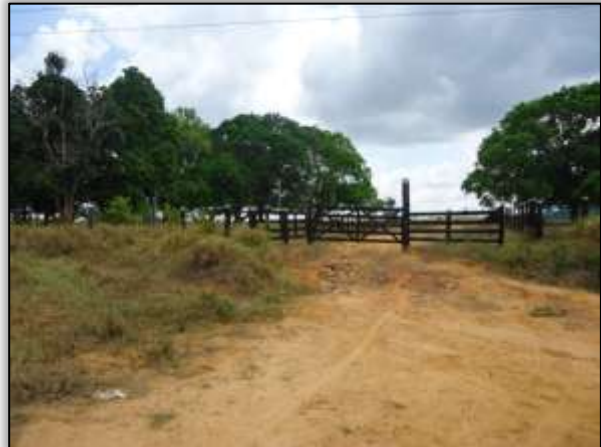
Nome	Lado	Localização (Coordenadas em graus decimais e Km atualizada pela estaca)	Descrição	Fotos
Propriedade	E	S 03.11929° W 051.92658° Estaca: 5510 Km 603,8	Porteira de madeira seguida de arame liso a 20 metros do eixo da rodovia, vegetação pastagem e árvores frutíferas.

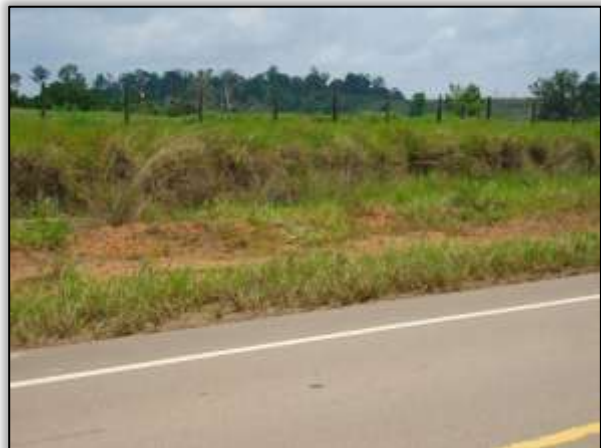
Propriedade	E	S 3.11929° W 51.92637° Estaca 5515 Km 603,9	Cerca de arame liso. Tipo de vegetação: pastagem e árvores frutíferas. Aprox. 20 metros do eixo.

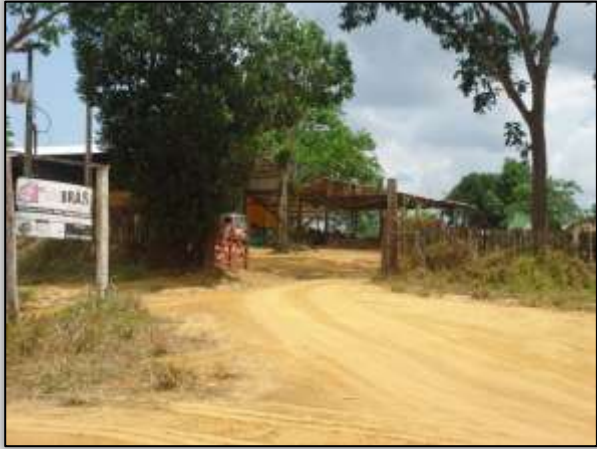
Nome	Lado	Localização (Coordenadas em graus decimais e Km atualizada pela estaca)	Descrição	Fotos
Sorvie Bras Tornearia	E	<p>S 03.12268° W 051.93089° Km 604.32 Estaca 5536</p>	<p>Cerca de arame liso, árvores com aprox.. 30 metros de altura, Distância do eixo, 38 metros. Porteira foi pintada de vermelho e amarelo.</p>

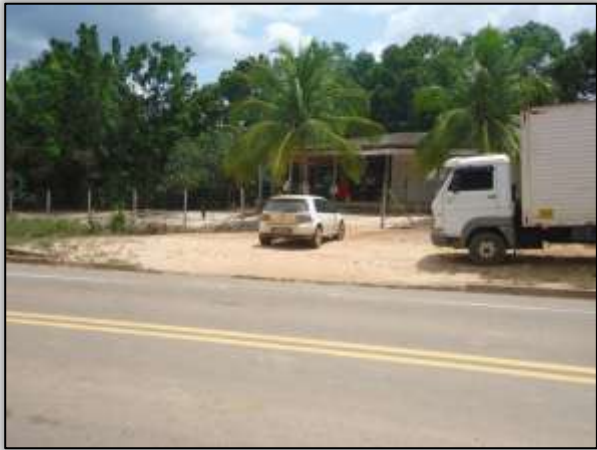
Propriedade	E	<p>S 3.13384° W 51.94176° Km 606,1 Estaca: 5628.</p>	<p>Propriedade a 50 m de distância do Rio Joa e a 30 m do eixo central. Tipo vegetação: pastagem, árvores frutíferas e buritis.</p>

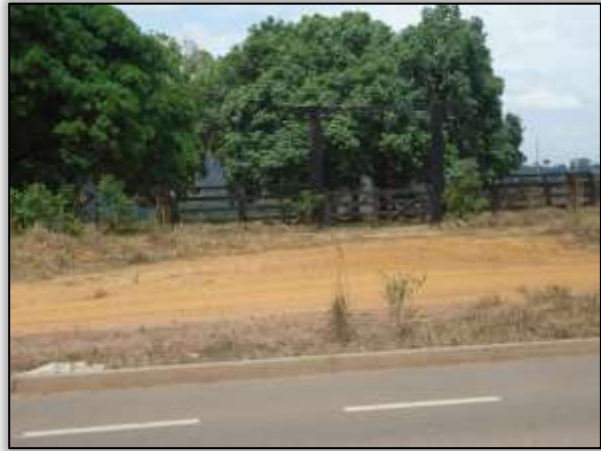
Nome	Lado	Localização (Coordenadas em graus decimais e Km atualizada pela estaca)	Descrição	Fotos
Propriedade	D	S 03.14745° W 051.97165° Km 610 Estaca 5812	Cerca de arame liso e curral. Tipo de vegetação: pasto e árvores frutíferas. Distante 35m do eixo da rodovia.

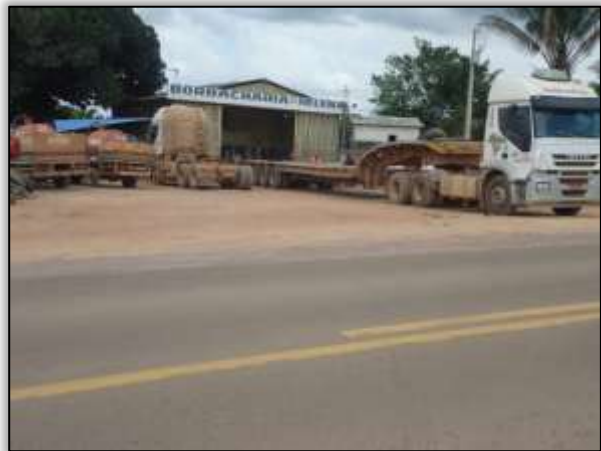
Borracharia Santa Helena	D	S 03.15527° W 051.98766° Km 611.68 Estaca 5904.	Borracharia construída de madeira, aproximadamente 37 metros do eixo da rodovia.

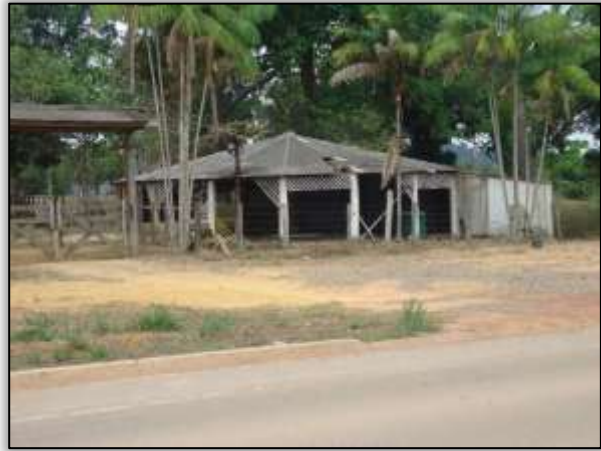
Nome	Lado	Localização (Coordenadas em graus decimais e Km atualizada pela estaca)	Descrição	Fotos
Churrascaria GRENAL	D	S 3.15585° W 51.98962° Km 612,1 Estaca: 5924	Cerca comercial (restaurante) próximo a um córrego. Tipo vegetação: Capoeira e árvores frutíferas.

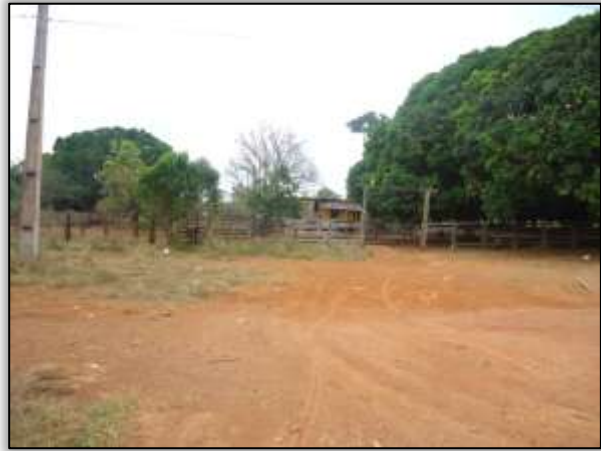
Propriedade	E	S 03.17025° W 052.07017° Estaca 6396 + 10 Km 621,53	Porteira de madeira com aproximadamente 25m do eixo da rodovia. Vegetação: arvores frutíferas e pastagem.

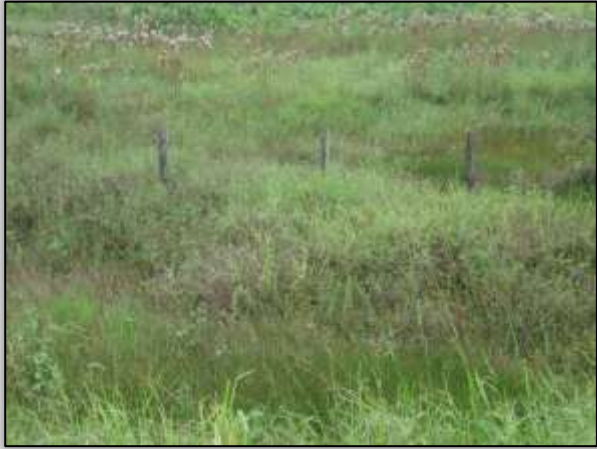
Nome	Lado	Localização (Coordenadas em graus decimais e Km atualizada pela estaca)	Descrição	Fotos
Propriedade	E	S 03.17049° W 052.11849° Estaca 6665 Km 626,9	Cerca de arame farpado, aproximadamente 15 metros do eixo da rodovia. Vegetação pastagem suja e espécies nativas e exóticas (eucalipto, e mogno a exemplo)

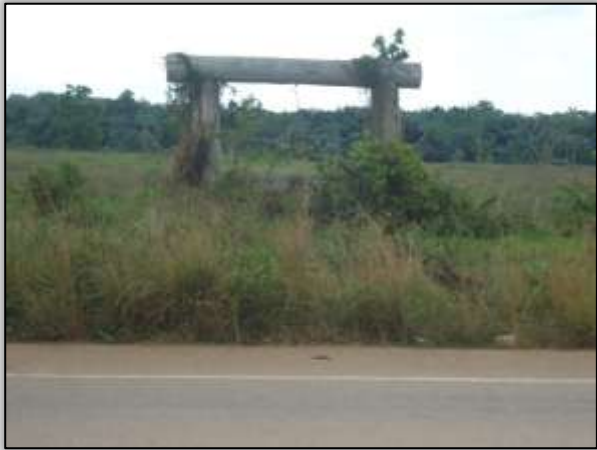
Propriedade	D	S 03. 17201° W 052. 14742° Estaca 6827 Km 630,14	Porteira de madeira a aproximadamente 20 m do eixo da rodovia, vegetação pastagem suja.
