BR-230/422/PA

10º Relatório de Acompanhamento dos Programas Ambientais (RA – 10)

DÉCIMO RELATÓRIO DE ACOMPANHAMENTO DA EXECUÇÃO DOS PROGRAMAS AMBIENTAIS

Rodovia BR-230/422/PA

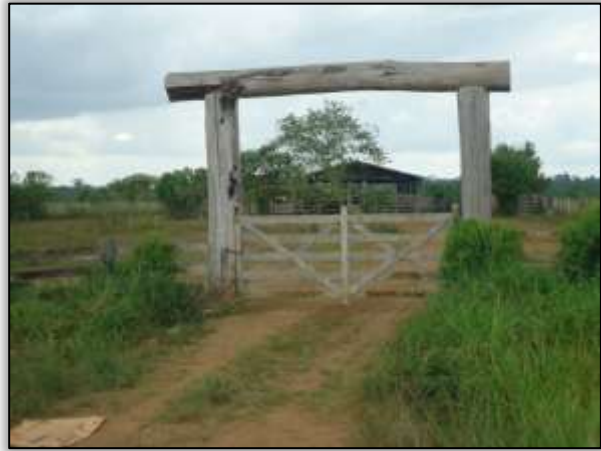
Nome	Lado	Localização (Coordenadas em graus decimais e Km atualizada pela estaca)	Descrição	Fotos
Propriedade	E	S 03. 17201° W 052. 14742° Estaca 6827 Km 630,14	Porteira de madeira a aproximadamente 20 m do eixo da rodovia, vegetação pastagem suja.

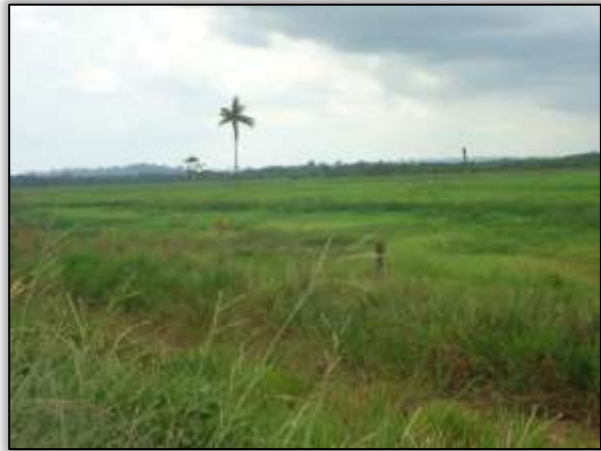
Propriedade	E	S 03. 17211° W 052.14907° Estaca 6836 + 10 Km 630,33	Cerca de arame liso, aproximadamente 35 metros do eixo da rodovia, vegetação pastagem. Vegetação cobrindo a cerca. Obs: Encontram-se somente as estacas da cerca, sem o arame.

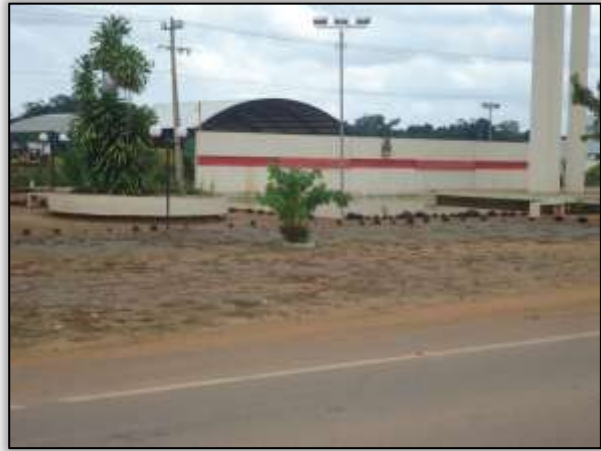
Nome	Lado	Localização (Coordenadas em graus decimais e Km atualizada pela estaca)	Descrição	Fotos
Monumento	D	S 03.17251° W 052.15861° Estaca 6880 Km 631,2	Monumento de inauguração da abertura da transamazônica, a 50 m do monumento está sendo construído um restaurante. Distante 25m do eixo da rodovia. O tipo de vegetação observado nessa área foi herbáceo.

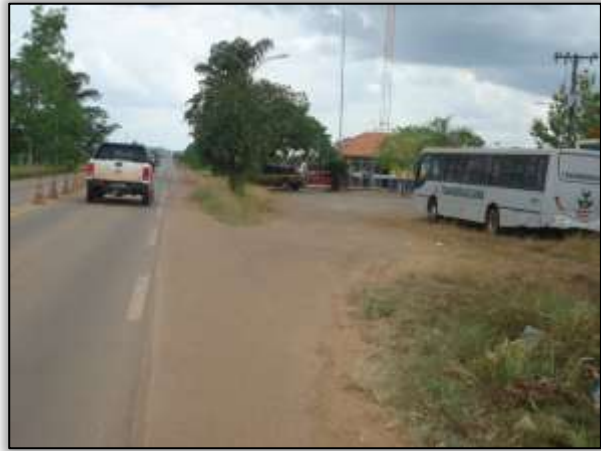
Propriedade	E	S 03.17307° W 052.16745° Estaca 6929 Km 632,18	PRF, aproximadamente 15 metros do eixo da rodovia, e espécies ornamentais e espécies frutíferas e algumas exóticas.

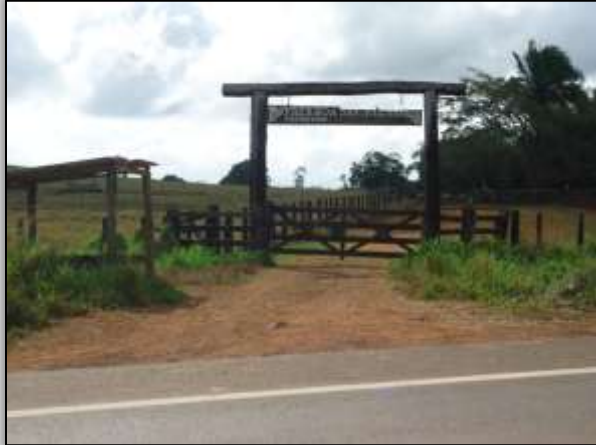
Nome	Lado	Localização (Coordenadas em graus decimais e Km)	Descrição	Fotos
Propriedade Fazenda Santa Clara	E	S 03.23881° W 052.30511° Km 651,3	Portão de madeira, cerca de arame liso, com aproximadamente 15 metros do eixo da rodovia. Com formação de pastagem.

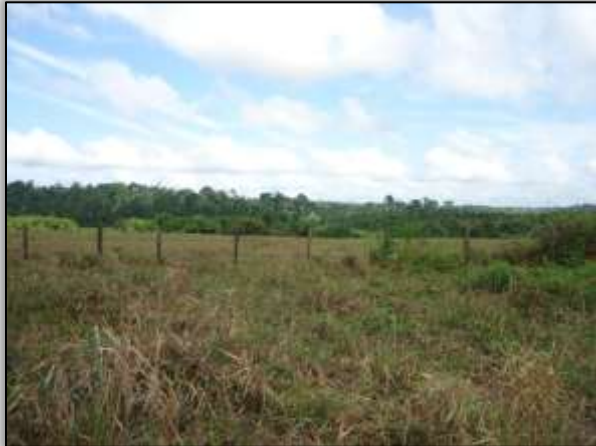
Propriedade	D	S 03.24200° W 052.31660° Km 652,9	Cerca de arame liso, com aproximadamente 08 metros do eixo da rodovia. Com formação de pastagem.

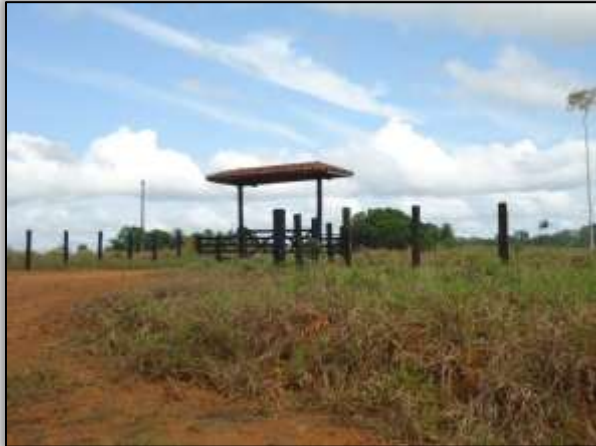
Nome	Lado	Localização (Coordenadas em graus decimais e Km)	Descrição	Fotos
Propriedade	D	S 03.24775° W 052.32483° Km 654	Cerca de arame liso, com aproximadamente 13 metros do eixo da rodovia. Com formação de pasto nas margens da rodovia.

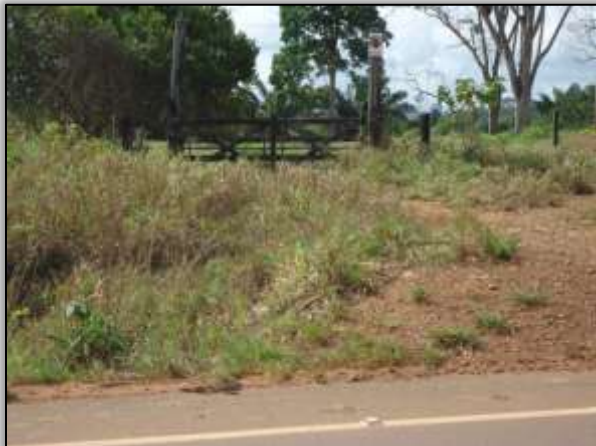
Propriedade	E	S 03.24820° W 052.32855° Km 654,5	Portão de madeira, cerca de arame liso, com aproximadamente 18 metros do eixo da rodovia. Com formação de pasto nas margens da rodovia.

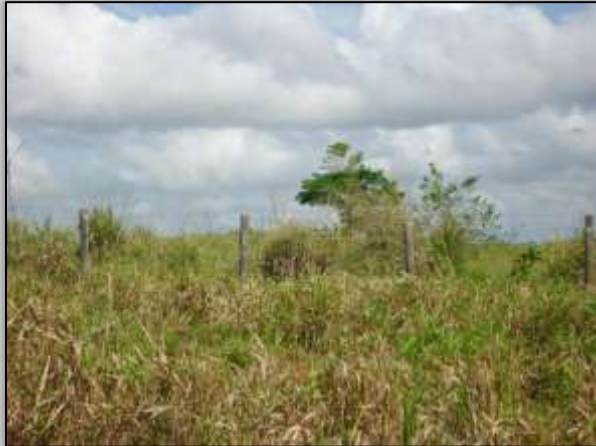
Nome	Lado	Localização (Coordenadas em graus decimais e Km)	Descrição	Fotos
Propriedade	D	S 03.24893° W 052.33327° Km 655	Poste de madeira sem arame liso, com aproximadamente 25 metros do eixo da rodovia. Com formação de pasto nas margens da rodovia. As estacas foram pintadas e colocaram arame liso

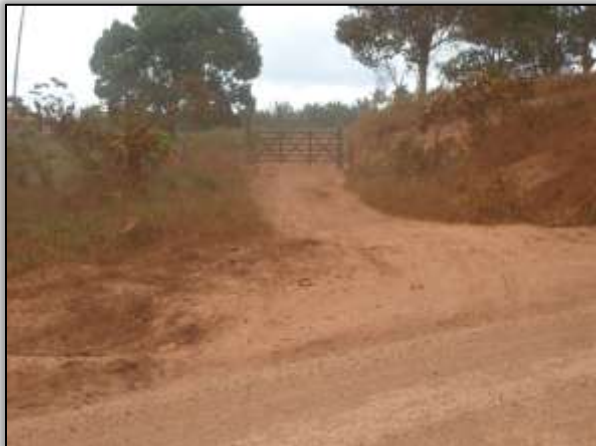
Propriedade	E	S 03.25138° W 052.34896° Km 656,9	Portão de madeira, cerca de arame farpado, com aproximadamente 30 metros do eixo da rodovia. Com formação de pasto.

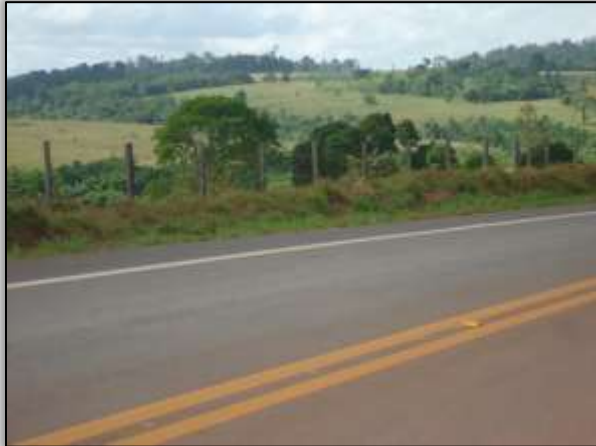
Nome	Lado	Localização (Coordenadas em graus decimais e Km)	Descrição	Fotos
Propriedade	E	S 03.25739° W 052.35421° Km 657,8	Cerca de arame liso, com aproximadamente 8 metros do eixo da rodovia. Com formação de pasto nas margens da rodovia.

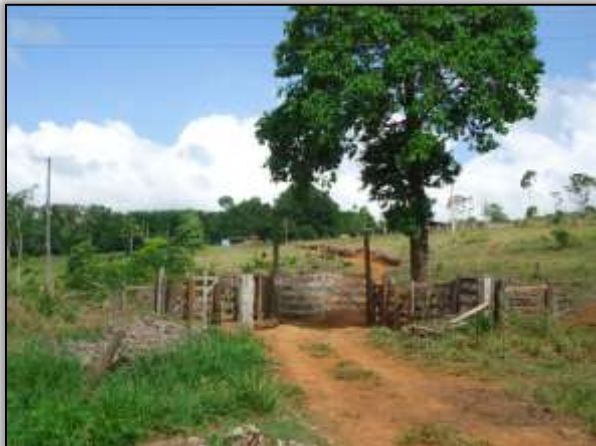
Propriedade	D	S 03.26072° W 052.35924° Km 658,4	Cerca de arame liso e farpado, com aproximadamente 15 metros do eixo da rodovia. Com formação de pasto na entrada.

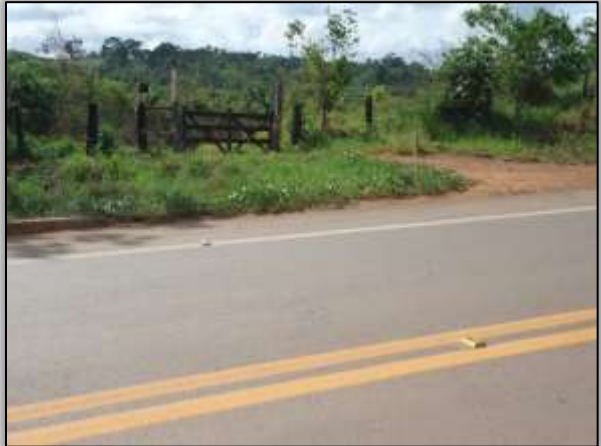
Nome	Lado	Localização (Coordenadas em graus decimais e Km)	Descrição	Fotos
Propriedade recanto bela vista	E	S 03.26431º W 052.36709º Km 659,3	Porteira de madeira, cerca de arame liso, com aproximadamente 15 metros do eixo da rodovia. Com formação de pasto na entrada.

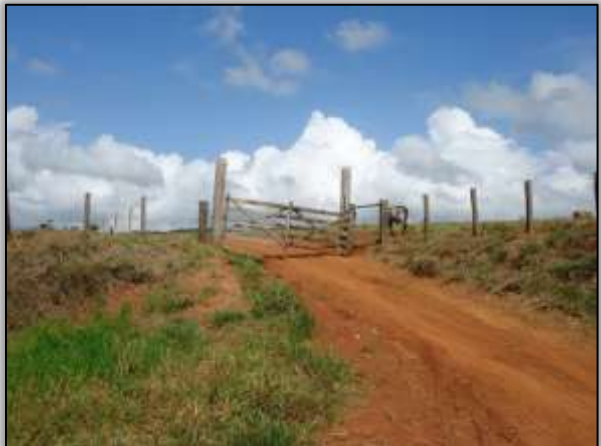
Propriedade	D	S 03.26596º W 052.37046º Km 659,8	Cerca de arame liso, com aproximadamente 15 metros do eixo da rodovia. Com formação de pasto na entrada.

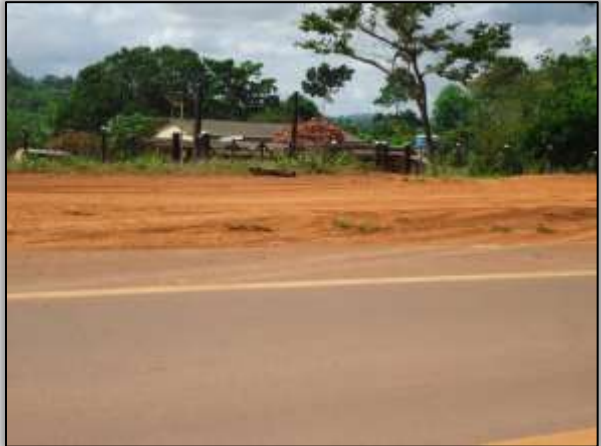
Nome	Lado	Localização (Coordenadas em graus decimais e Km)	Descrição	Fotos
Propriedade	E	S 03.26559° W 052.37289° Km 660	Sede da fazenda com curral, cerca de arame liso, com aproximadamente 30 metros do eixo da rodovia. Com formação de pasto.

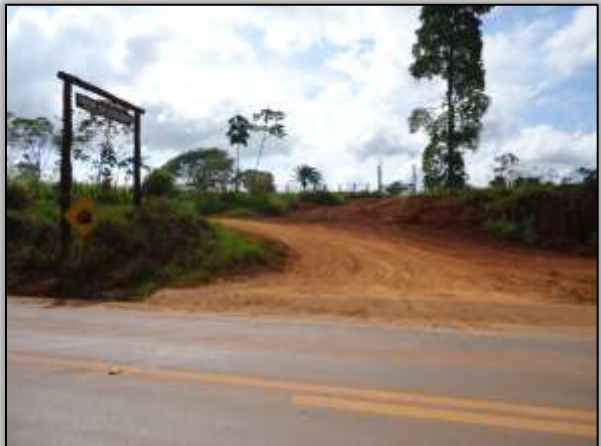
Propriedade Rancho das Gameleiras	E	S 03.26821° W 052.38529° Km 661,5	Portal de madeira, com aproximadamente 05 metros do eixo central da rodovia. Com formação de pasto nas margens da rodovia.

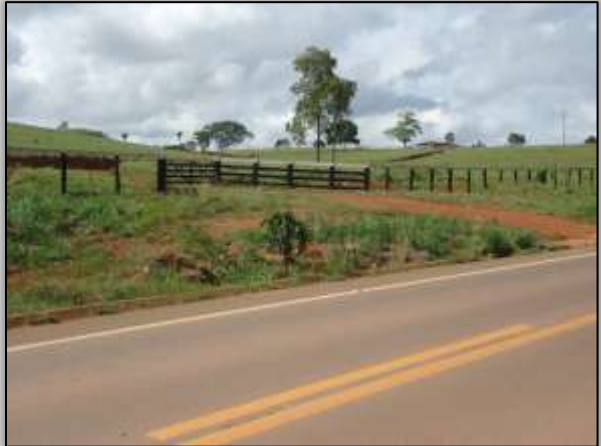
Nome	Lado	Localização (Coordenadas em graus decimais e Km)	Descrição	Fotos
Propriedade em frente a EMBRAPA	E	S 03.27050° W 052.39369° Km 662,3	Portão de madeira com cerca de madeira com arame liso distante 18 metros do eixo da rodovia. Apresenta vegetação formada por pastagem.

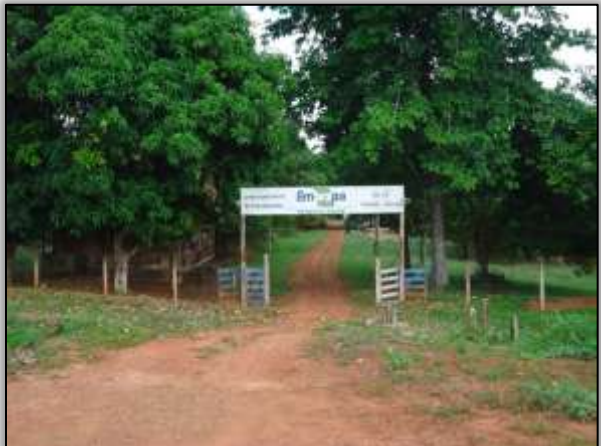
Campo experimental da Embrapa	D	S 03.27050° W 052.39369° Km 662,3	Portão de madeira com cerca de madeira com arame liso distante 35 metros do eixo da rodovia. Com formação de árvores frutífera e pasto na entrada.

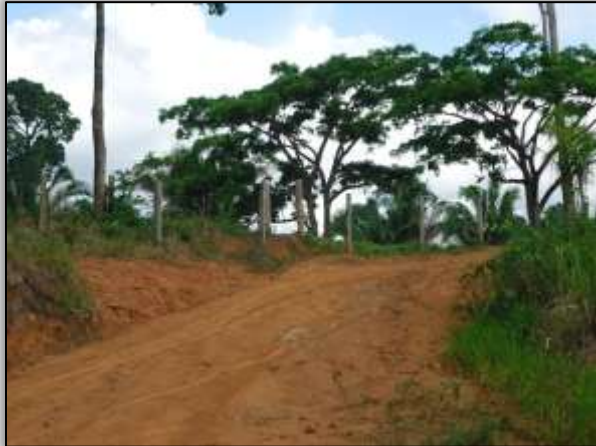
Nome	Lado	Localização (Coordenadas em graus decimais e Km)	Descrição	Fotos
Propriedade	D	S 03.27353° W 052.40524° Km 663,6	Cerca de madeira com arame liso distante 15 metros do eixo da rodovia. Com formação de pasto nas margens da rodovia.

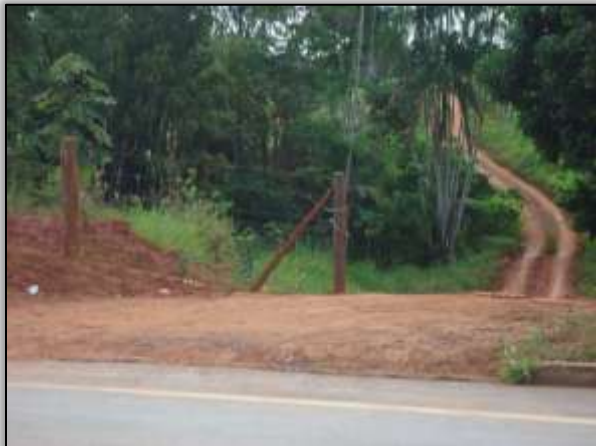
Propriedade Não identificada	E	S 03.27353° W 052.40524° Km 663,6	Cerca de madeira com arame farpado distante 10 metros do eixo da rodovia. Com formação de pasto nas margens da rodovia.

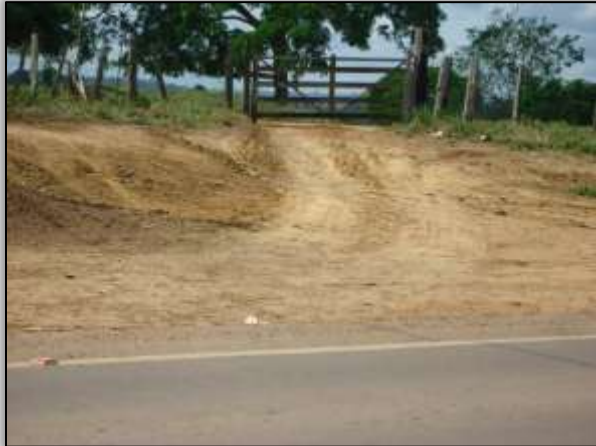
Nome	Lado	Localização (Coordenadas em graus decimais e Km)	Descrição	Fotos
Propriedade	E	S 03.27602° W 052.41546° Km 664,8	Cerca de madeira com arame liso distante 15 metros do eixo da rodovia. Com formação de pasto nas margens da rodovia.

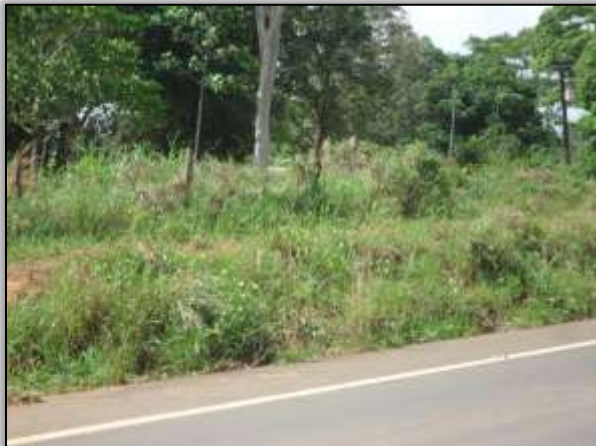
Propriedade	E	S 03.27873° W 052.42612° Km 666	Cerca de madeira com arame farpado distante 10 metros do eixo da rodovia. Com formação de pasto nas margens da rodovia. Vegetação cobrindo a cerca

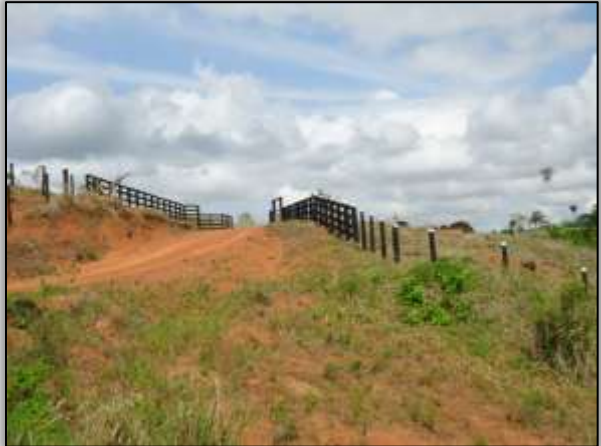
Nome	Lado	Localização (Coordenadas em graus decimais e Km)	Descrição	Fotos
Propriedade	D	S 03.28421° W 052.46373° Km 670,4	Cerca de arame farpado, com aproximadamente 20 metros de distância do eixo da rodovia e com vegetação de capim.

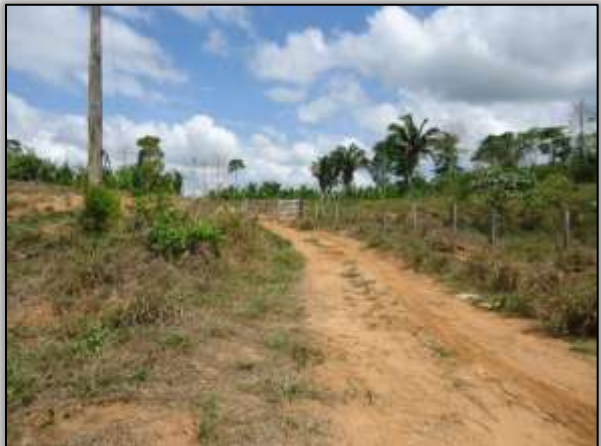
Propriedade	D	S 03.28403° W 052.47375° Km 671,5	Portão de madeira, cerca de arame liso, distante 10 metros do eixo da rodovia. Com formação de pasto na entrada.

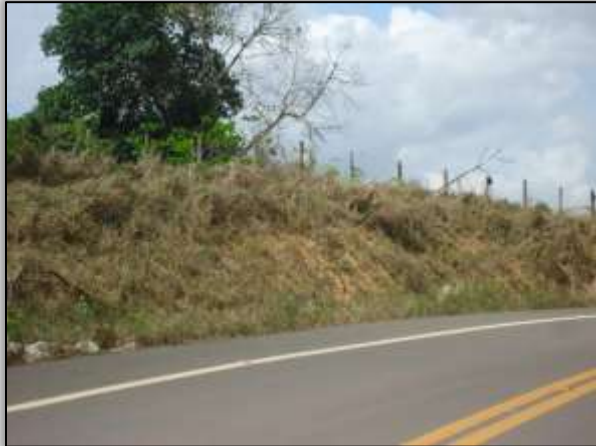
Nome	Lado	Localização (Coordenadas em graus decimais e Km)	Descrição	Fotos
Propriedade	E	S 03.28440° W 052.47897° Km 672	Cerca de arame liso, distante 08 metros do eixo da rodovia. Com formação de pasto nas margens da rodovia.

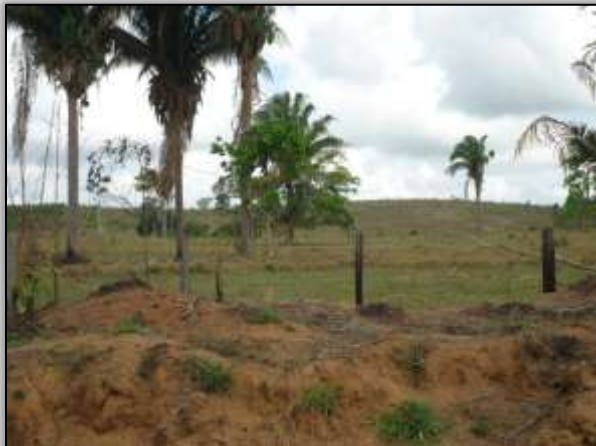
Propriedade	D	S 03.28666° W 052.48904° Km 673,2	Cerca de arame liso, distante 15 metros do eixo da rodovia. Com formação de pasto nas margens da rodovia.

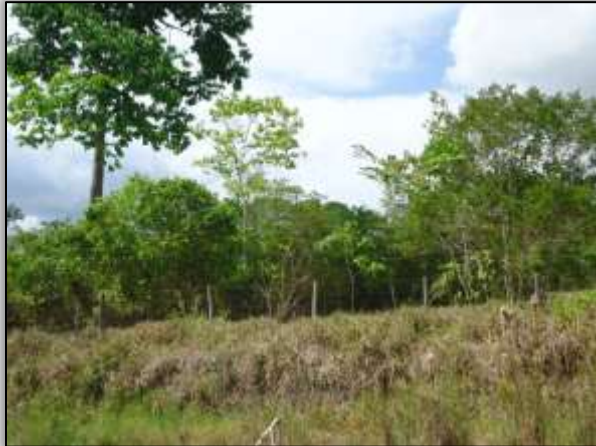
Nome	Lado	Localização (Coordenadas em graus decimais e Km)	Descrição	Fotos
Propriedade	D	S 03.29449° W 052.48852° Km 674,4	Cerca de arame farpado, distante 08 metros do eixo da rodovia. Com formação de pasto nas margens da rodovia.

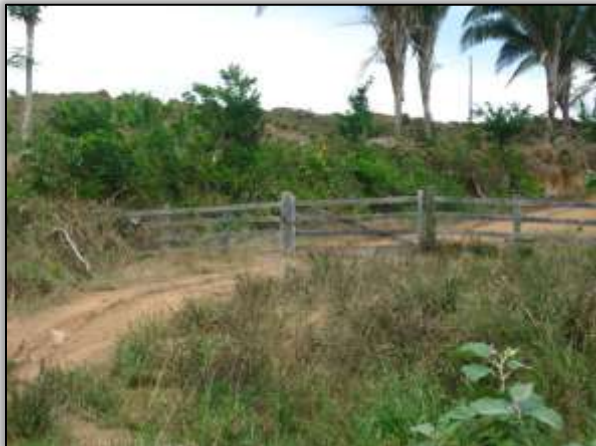
Propriedade	D	S 03.29858° W 052.49492° Km 675,3	Portão de madeira, cerca de arame liso, distancia 35 metros do eixo da rodovia. Com formação de pasto na entrada.

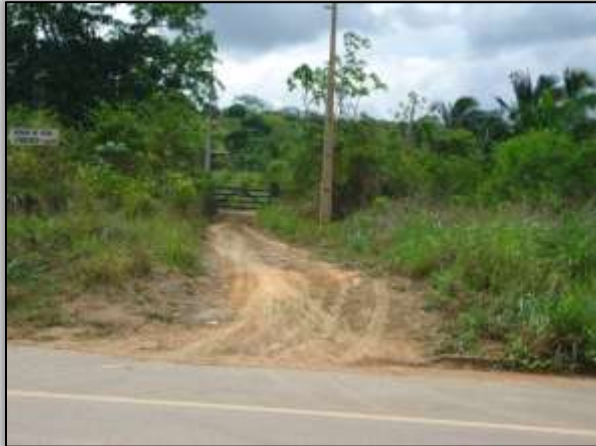
Nome	Lado	Localização (Coordenadas em graus decimais e Km)	Descrição	Fotos
Propriedade	E	S 03.30032° W 052.50208° Km 676,3	Cerca de arame liso, distante 12 metros do eixo da rodovia. Com formação de pasto nas margens da rodovia. Vegetação cobrindo a cerca

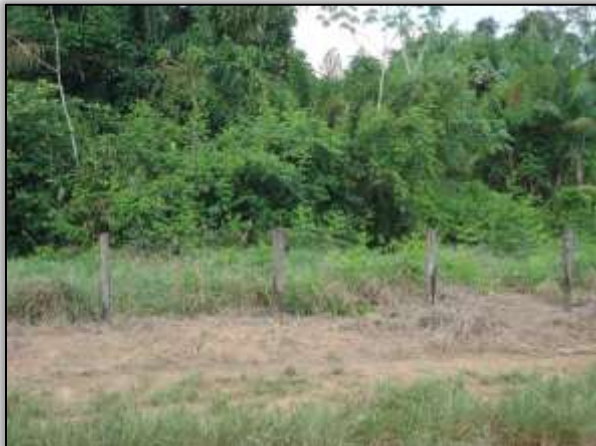
Propriedade	D	S 03.30148° W 052.50755° Km 676,8	Cerca de arame liso, distante 10 metros do eixo da rodovia. Com formação de pasto nas margens da rodovia.

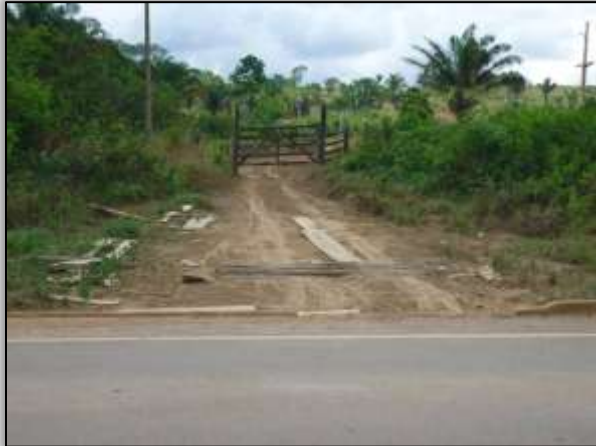
Nome	Lado	Localização (Coordenadas em graus decimais e Km)	Descrição	Fotos
Propriedade	E	S 03.30148° W 052.50755° Km 676,8	Portão de madeira, cerca de arame liso, distante 25 metros do eixo da rodovia. Com formação de pasto nas margens da rodovia.

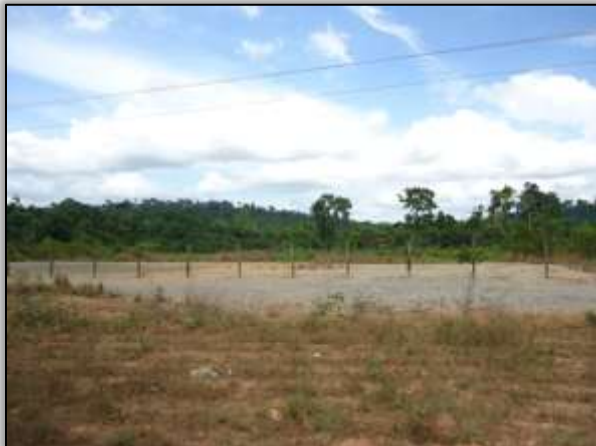
Propriedade	D	S 03.30278° W 052.50999° Km 677,1	Cerca de arame liso com aproximadamente 16 metros do eixo central da rodovia. Tipo de vegetação formada por capim e mata secundária. Vegetação cobrindo a cerca.

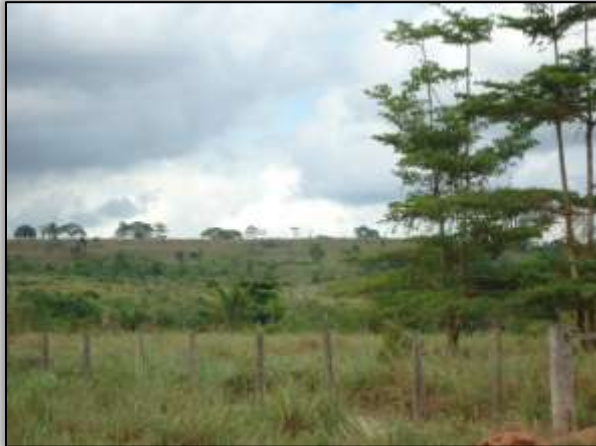
Nome	Lado	Localização (Coordenadas em graus decimais e Km)	Descrição	Fotos
Propriedade	D	S 03.30512° W 052.51427° Km 677,6	Cerca de arame liso, distante 22 metros do eixo da rodovia. Com formação de pasto nas margens da rodovia. Vegetação cobrindo a cerca.

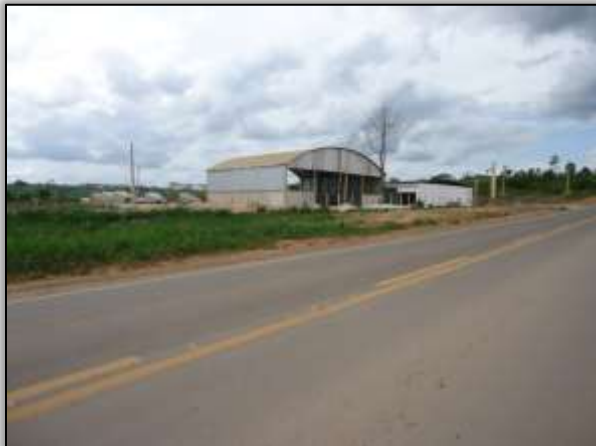
Fabrica de bloco	E	S 03.30701° W 052.51741° Km 677,8	Poste de cimento com fio de arame liso distante 8 metros do eixo da rodovia.

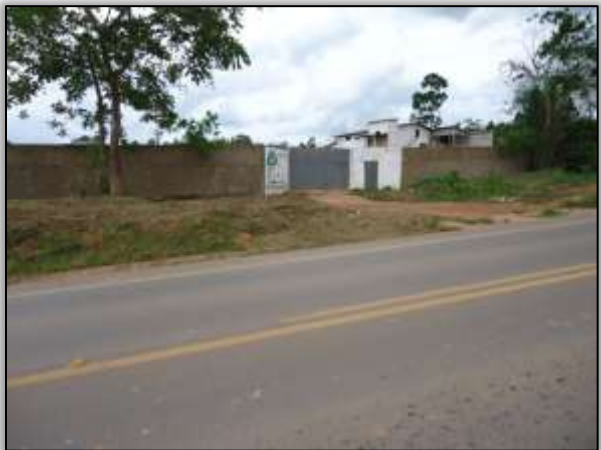
Nome	Lado	Localização (Coordenadas em graus decimais e Km)	Descrição	Fotos
Propriedade (Frigorífico)	E	S 03.30728º W 052.52304º Km 678,5	Muro com portão de ferro aproximadamente 12 metros do eixo da rodovia.

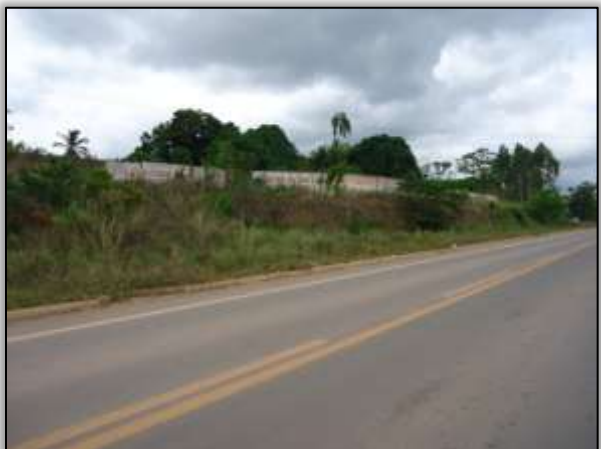
Propriedade	E	S 03.30710º W 052.52881º Km 679,2	Muro com aproximadamente 10 metros do eixo da rodovia. Com formação de árvores frutífera.

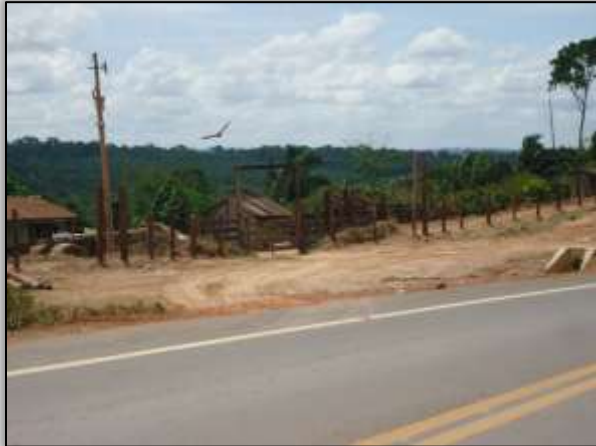
Nome	Lado	Localização (Coordenadas em graus decimais e Km)	Descrição	Fotos
Propriedade	E	S 03.31253º W 052.55187º Km 681,9	Porteira e cerca de madeira distante 25 metros do eixo central da rodovia. Com formação de pastagem na entrada. Obs: Troca dos mourões da cerca, mas está sem arame.

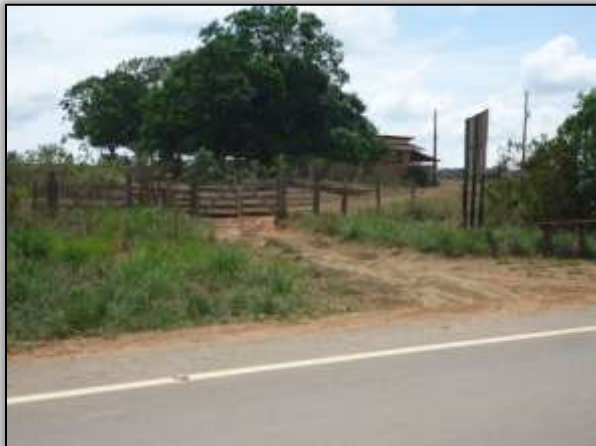
Propriedade	E	S 03.31713º W 052.56031º Km 683	Porteira de madeira e cerca de arame liso com distância de 35 metros do eixo da rodovia com vegetação de capim.

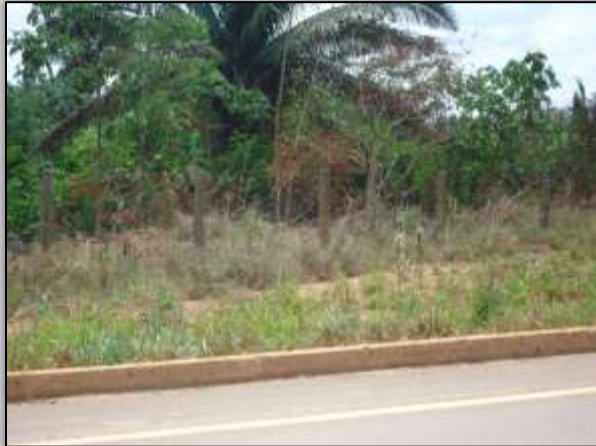
Nome	Lado	Localização (Coordenadas em graus decimais e Km)	Descrição	Fotos
Propriedade	E	S 03.31859° W 052.56567° Km 683,8	Cerca de arame liso com distancia de 30 metros do eixo da rodovia. Com formação de pasto. Vegetação cobrindo a cerca.

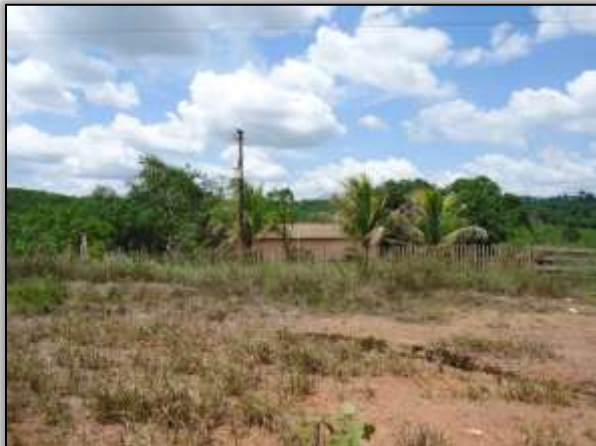
Propriedade	D	S 03.33726° W 052.58657° Km 686,7	Porteira de madeira e cerca de arame liso com aproximadamente 30 metros do eixo da rodovia.

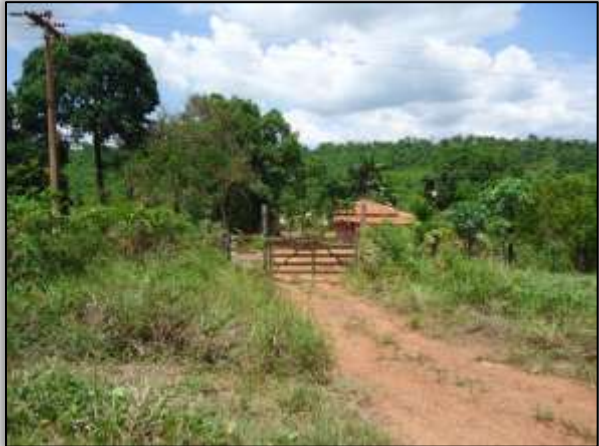
Nome	Lado	Localização (Coordenadas em graus decimais e Km)	Descrição	Fotos
Propriedade	D	S 03.34521° W 052.60825° Km 689,4	Porteira de madeira, cerca de arame liso com distância de 15 metros do eixo da rodovia. Com formação de pasto e árvores frutíferas.

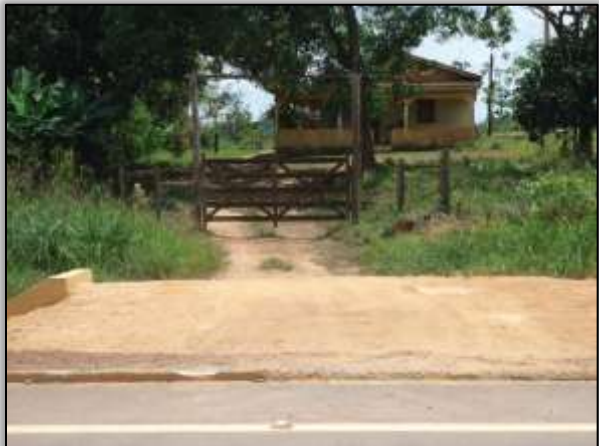
Propriedade	E	S 03. 34873° W 052.61637° Km 690,7	Porteira de madeira, cerca de arame liso com 25 metros de distância do eixo da rodovia. Tipo de vegetação: árvores frutíferas e capim.

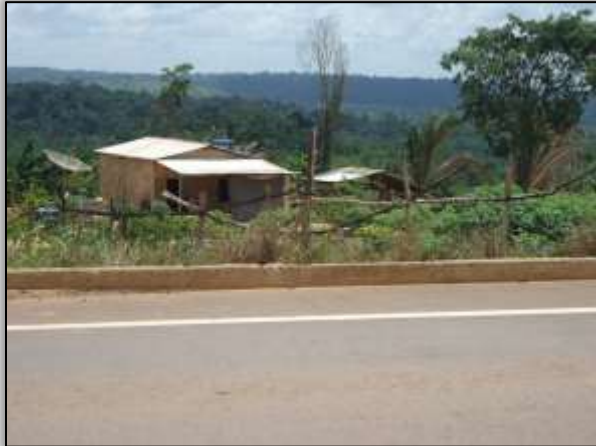
Nome	Lado	Localização (Coordenadas em graus decimais e Km)	Descrição	Fotos
Propriedade	E	S 03.36142° W 052.63391° Km 692,8 Estaca: 2460	Cerca de arame farpado com 10 metros do eixo da rodovia. Vegetação capoeira, plantação de mandioca.

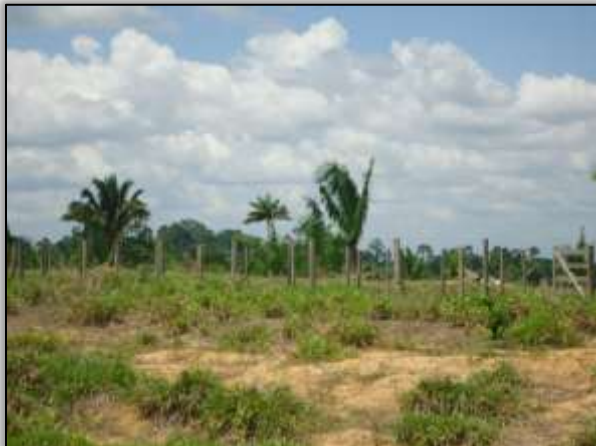
Propriedade	D	S 03.36116° W 052.63593° Km 692,9	Porteira de madeira com 20 metros do eixo da rodovia e cerca de arame liso. Com formação de pasto.

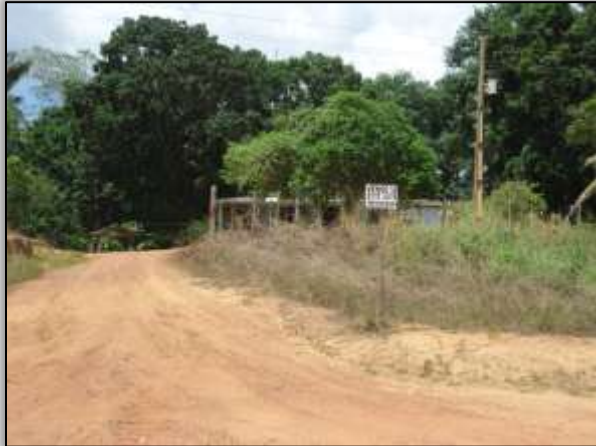
Nome	Lado	Localização (Coordenadas em graus decimais e Km)	Descrição	Fotos
Propriedade	D	S 03.36650° W 052. 64395° Km 694,1	Cerca de arame liso com 30 metros de distância do eixo da rodovia. Tipo de vegetação: pastagem e árvores frutíferas.

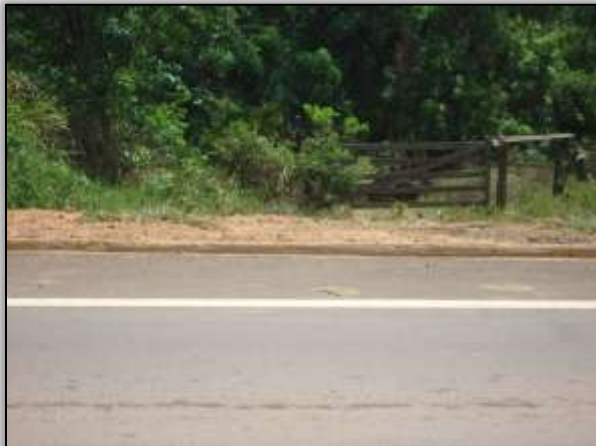
Propriedade	E	S 03. 37038° W 052. 65095° Km 695,3	Porteira de madeira com distância de 38 metros do eixo da rodovia. Tipo de vegetação: pastagem.

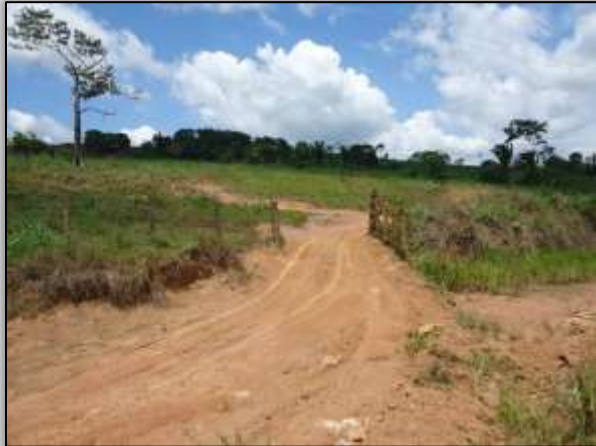
Nome	Lado	Localização (Coordenadas em graus decimais e Km)	Descrição	Fotos
Propriedade	D	S 03.38484° W 052. 68367° Km 699,3	Porteira de madeira, cerca de arame liso distante 10 metros do eixo da rodovia. Tipo de vegetação: pastagem.

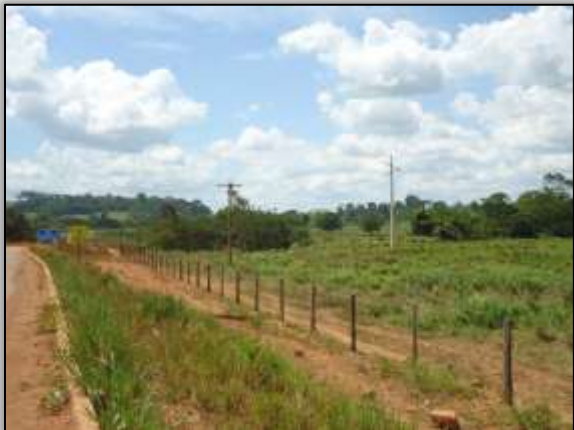
Cerca	D	S 03.38760° W 052. 69176° Km 700,3	Cerca de arame liso distante 10 metros do eixo da rodovia. Tipo de vegetação: pastagem

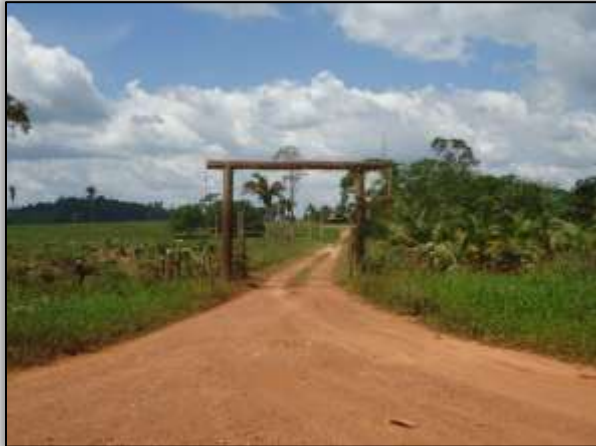
Nome	Lado	Localização (Coordenadas em graus decimais e Km)	Descrição	Fotos
Propriedade	D	S 03.38797° W 052.69305° Km 700,4	Porteira de madeira com distância de 30 metros do eixo da rodovia e cerca de madeira com arame liso. Tipo de vegetação: pastagem.

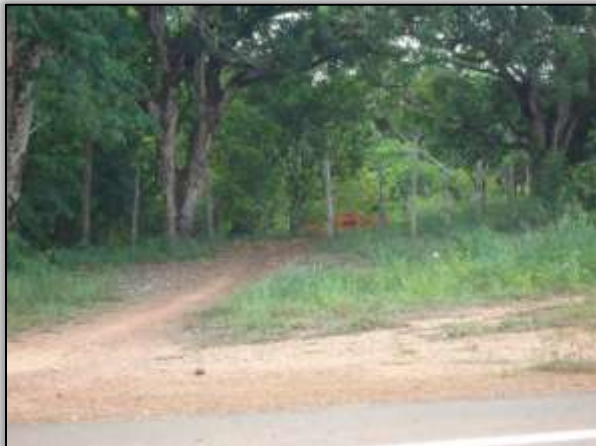
Propriedade	E	S 03.39413° W 052.72506° Km 704,1	Cerca de madeira com arame farpado distante 30 metros do eixo da rodovia. Tipo de vegetação: árvores frutíferas. Vegetação cobrindo a cerca.

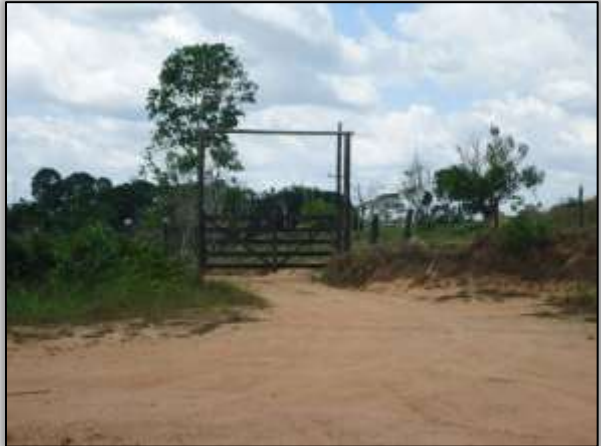
Nome	Lado	Localização (Coordenadas em graus decimais e Km)	Descrição	Fotos
Proprietário Zé Bento Fazenda Patureba	D	S 03.39655° W 052.73178° Km 704,5	Porteira de madeira com distancia 24 metros do eixo da rodovia e cerca de arame liso. Tipo de vegetação pastagem.

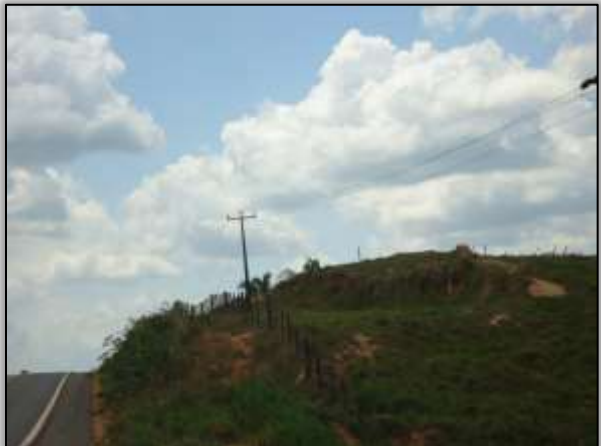
Propriedade	D	S 03.39859° W 052.73782° Km 705,3	Cerca de madeira com arame liso, distância de 12 metros do eixo da rodovia. Com formação de pasto.

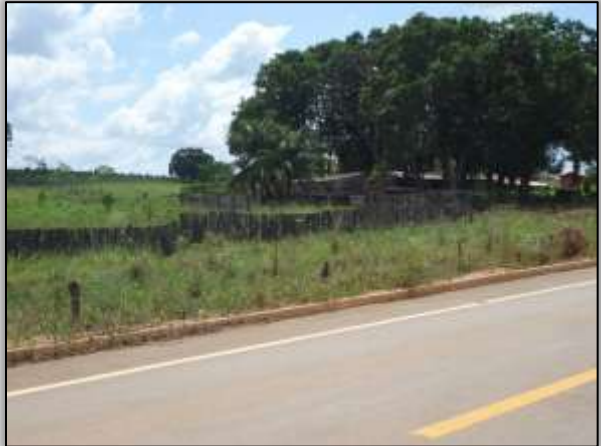
Nome	Lado	Localização (Coordenadas em graus decimais e Km)	Descrição	Fotos
Propriedade Dois corações	E	S 03.40384° W 052.75354° Km 707,5	Curral de madeira, cerca de arame liso distancia 7 metros do eixo da rodovia. Na entrada possui árvores frutíferas.

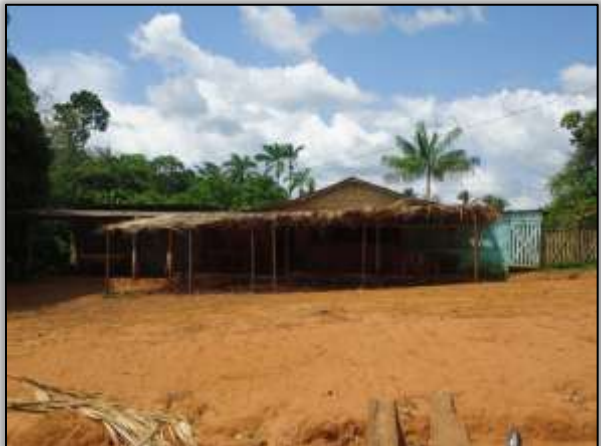
Propriedade comercial	D	S 03.40624° W 052.76146° Km 708,4	Propriedade comercial com distância 30 metros do eixo da rodovia. Tipo de vegetação: árvores frutíferas. Obs.: Construíram uma área coberta de palha na frente da propriedade comercial

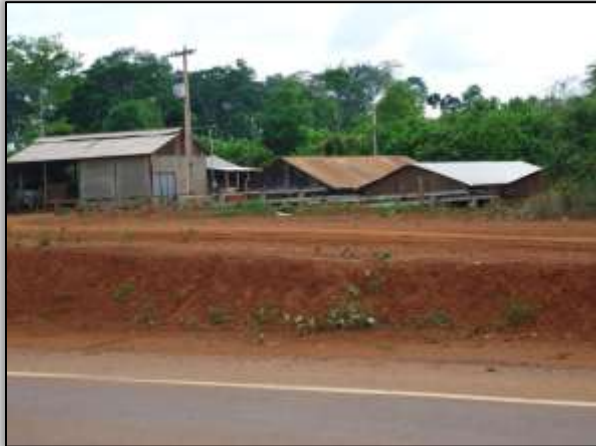
Nome	Lado	Localização (Coordenadas em graus decimais e Km)	Descrição	Fotos
Propriedade	E	S 03.41461° W 052.78463° Km 711,1	Propriedade com estrutura (Barcaça) para secar cacau distante 32 metros do eixo da rodovia. Tipo de vegetação: plantação de cacau.

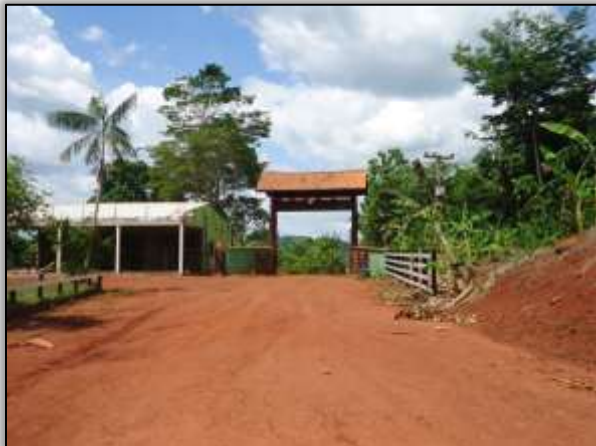
Propriedade	D	S 03.43863° W 052.86562° Km 721,2	Cerca de madeira sem arame aproximadamente 10 metros do eixo da rodovia. Com plantação de cacau e açáí.

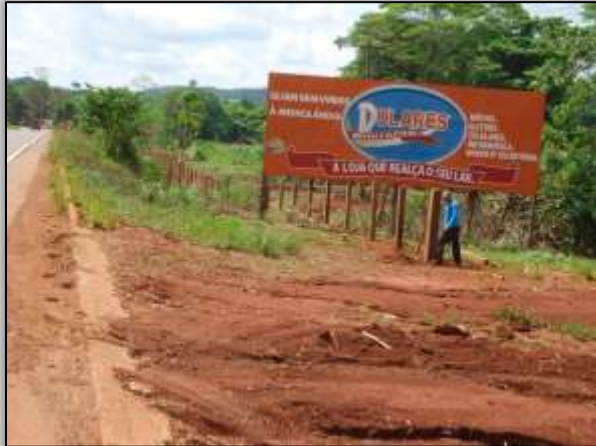
Nome	Lado	Localização (Coordenadas em graus decimais e Km)	Descrição	Fotos
Propriedade	D	S 03.43789° W 052.87405° Km 722,14	Cerca de madeira ainda sem arame aproximadamente 12 metros do eixo da rodovia e medindo 500 metros. Vegetação do tipo juquira.

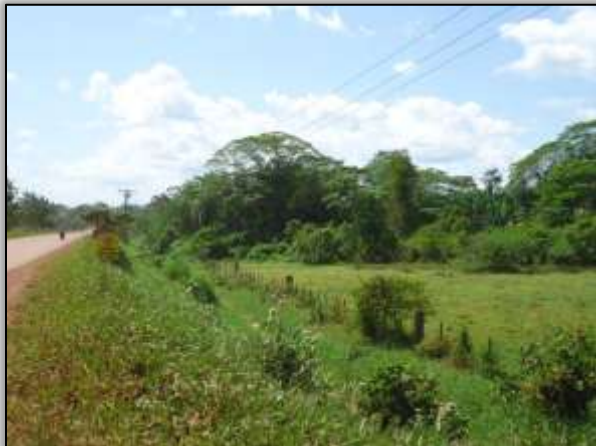
Propriedade sem denominação	D	S 03.44520° W 052.89992° Km 725,1	Cerca de madeira com arame liso, com distância de 20 metros do eixo da rodovia. Formação de pastagem. Vegetação cobrindo a cerca.

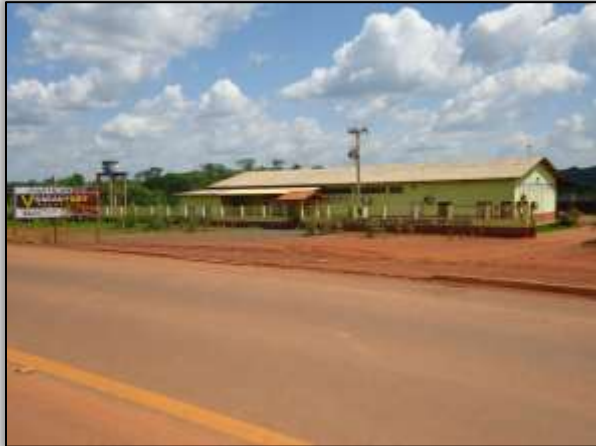
Nome	Lado	Localização (Coordenadas em graus decimais e Km)	Descrição	Fotos
Cacauway	E	S 03.44742º W 052.91041º Km 726,4	Propriedade comercial, com distância de 38 metros do eixo da rodovia. Sem vegetação.

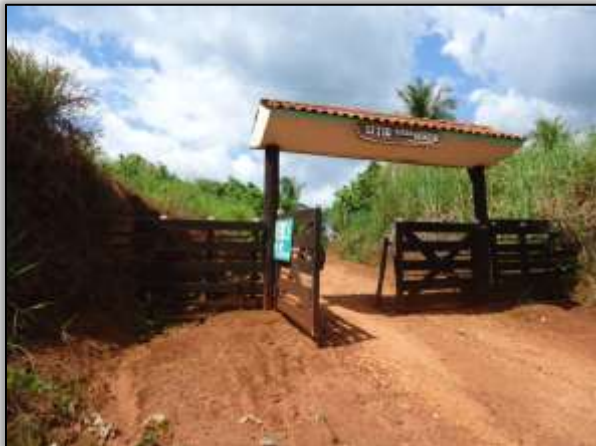
Sítio Serra Morena	D	S 03.44742º W 052.91041º Km 726,4	Portão de madeira com 9 metros de largura e 5 metros de distância do eixo da rodovia com plantação de cacau.

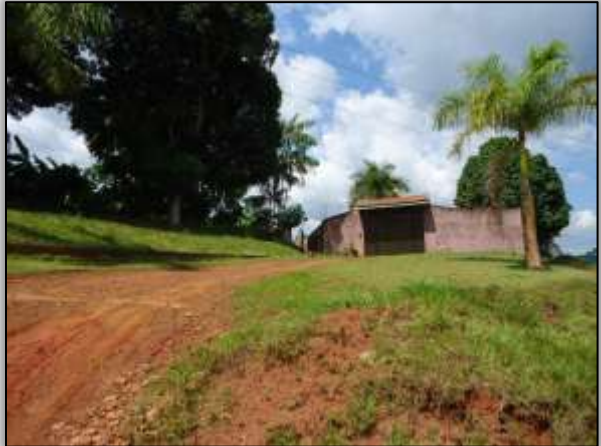
Nome	Lado	Localização (Coordenadas em graus decimais e Km)	Descrição	Fotos
Propriedade	D	S 03.44827º W 052.91388º Km 726,04	Propriedade com muro e cerca de arame liso e porteira de madeira. Com distância de 36 metros do eixo da rodovia. Cerca de arame liso está à 10 metros distante do eixo da rodovia.

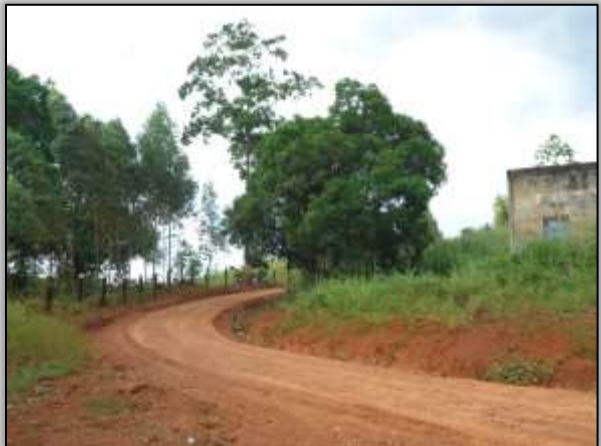
Ponto de apoio	D	S 03.44950º W 052.91723º Km 726,7	Cerca de madeira com antigo posto e lanchonete desativada com formação de pasto, portão com 17 metros do eixo da rodovia e cerca de arame liso com madeira com distancia de 10 metros do eixo da rodovia.

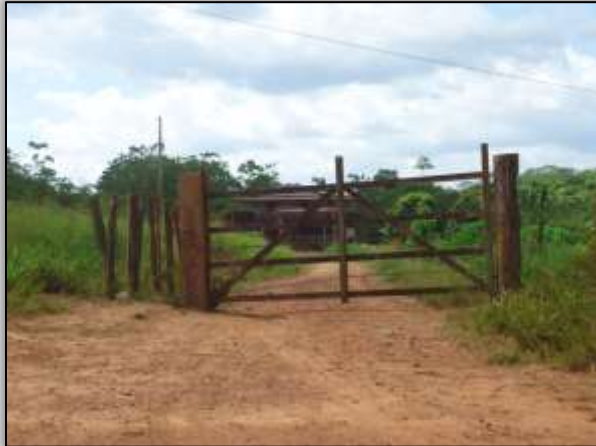
Nome	Lado	Localização (Coordenadas em graus decimais e Km)	Descrição	Fotos
Não identificada	D	S 03.45635° W 052.92626° Km 728,5	Cerca de arame farpado, vegetação predominante de pastagem, a cerca tem 14 metros de distância do eixo da rodovia e 4 metros de largura, está localizada as margens esquerda do igarapé Seiko.

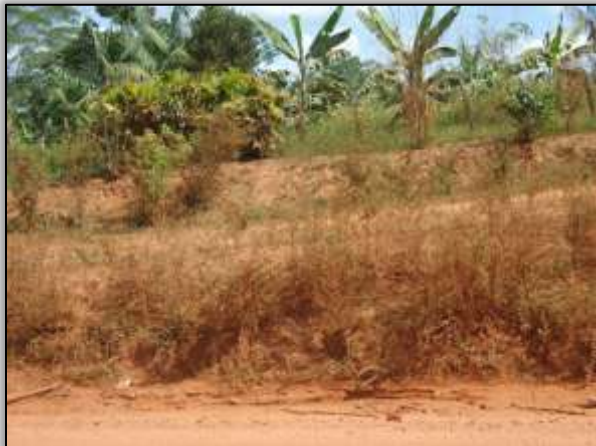
Não identificada	E	S 03.45635° W 052.92626° Km 728,5	Com cerca de arame farpado, vegetação predominante de pastagem fica a 15 metros do eixo da rodovia, esta situado na margem esquerda do igarapé Seiko.

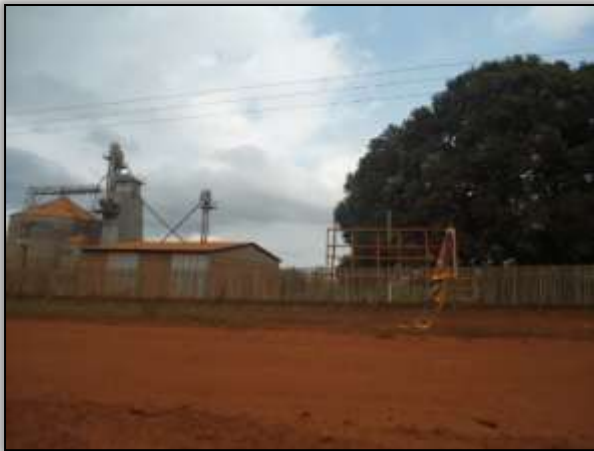
Nome	Lado	Localização (Coordenadas em graus decimais e Km)	Descrição	Fotos
Silos de arroz	D	S 03.46339° W 052.93809° Km 729,9	Propriedade com cerca de madeira, distância de 25 metros do eixo da rodovia.

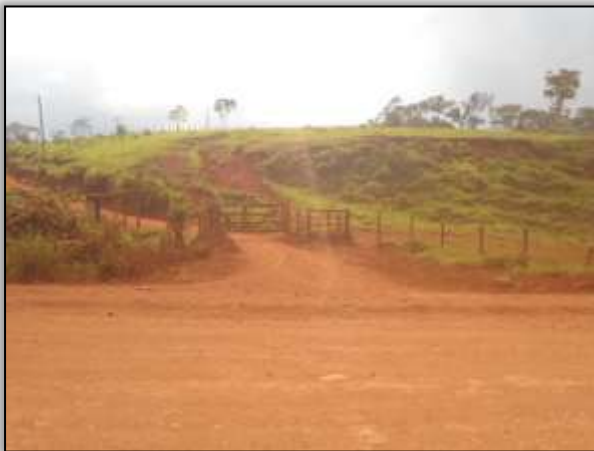
Não identificada	E	S 03.47533° W 052.94991° Km 731,9	Com cerca de arame farpado e portão de madeira a 18 metros distante do eixo da rodovia, vegetação predominante pastagem.

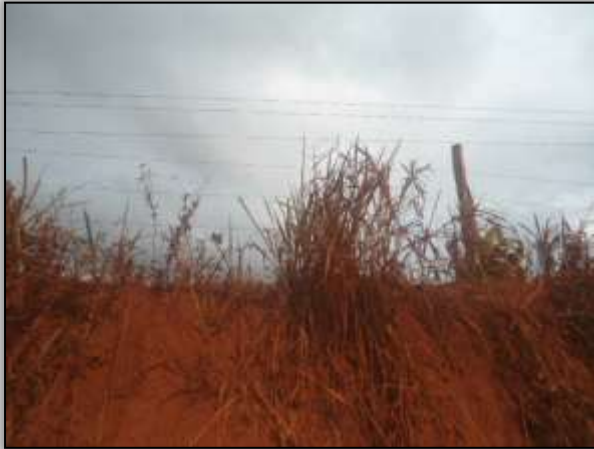
Nome	Lado	Localização (Coordenadas em graus decimais e Km)	Descrição	Fotos
Não identificada	D	S 03.49686° W 052.98516° Km 736,6	Com cerca de arame farpado a 12 metros distante do eixo da rodovia, vegetação predominante de pastagem.

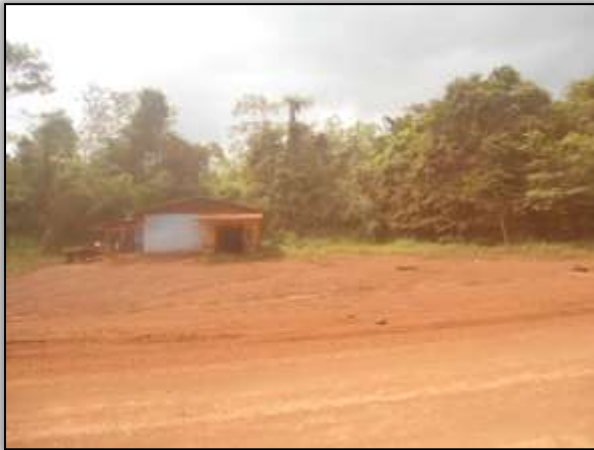
Propriedade	E	S 03.49940° W 052.99089° Km 737,4	Propriedade comercial de alvenaria. Com distancia de 25 metros do eixo da rodovia.

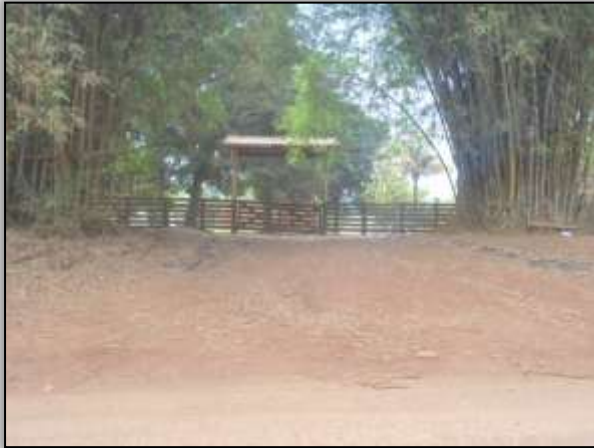
Nome	Lado	Localização (Coordenadas em graus decimais e Km)	Descrição	Fotos
Sítio Nossa Senhora Aparecida	E	S 03.50088° W 052.99427° Km 737,8	Cerca de madeira com arame liso a 25 metros do eixo da rodovia e plantação de bambu na frente.

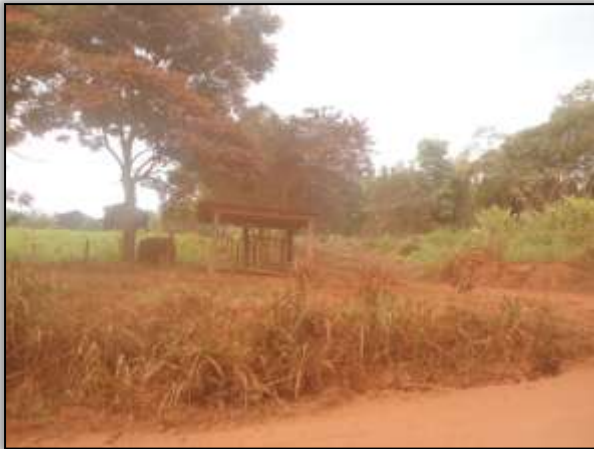
Propriedade	E	S 03.50145° W 053.00266° Km 738,7	Cerca de madeira com arame liso, com distancia de 12 metros do eixo da rodovia, cerca de madeira arame liso. Vegetação de pastagem.
