BR-230/422/PA

10º Relatório de Acompanhamento dos Programas Ambientais (RA – 10)

DÉCIMO RELATÓRIO DE ACOMPANHAMENTO DA EXECUÇÃO DOS PROGRAMAS AMBIENTAIS

Rodovia BR-230/422/PA

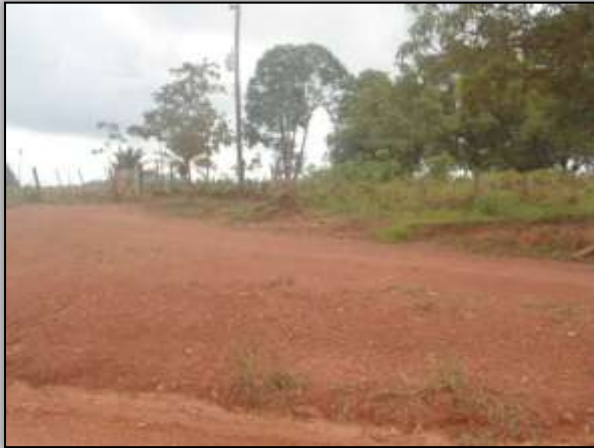
Nome	Lado	Localização (Coordenadas em graus decimais e Km)	Descrição	Fotos
Propriedade	E	S 03.50990° W 053.12806° Km 753,7	Cerca de madeira com arame liso, com distancia de 18 metros do eixo da rodovia, cerca de madeira e arame liso. Com formação de pastagem.

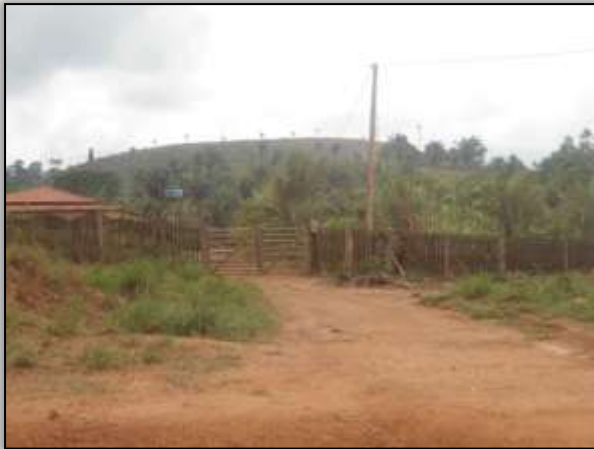
Propriedade	E	S 03.51567° W 053.13422° Km 754,6	Portão de madeira, cerca de arame liso com distancia de 17 metros do eixo central da rodovia. Com formação de pasto na entrada.

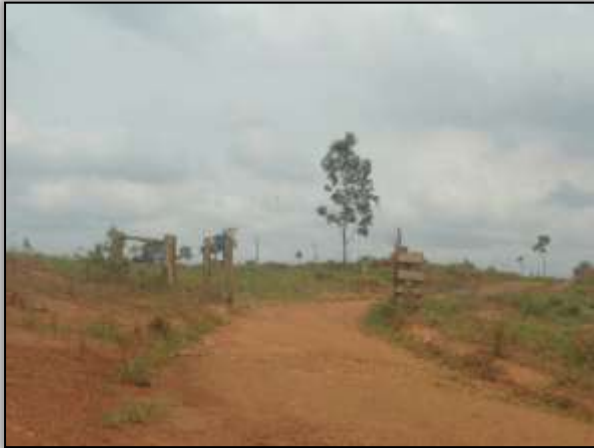
Nome	Lado	Localização (Coordenadas em graus decimais e Km)	Descrição	Fotos
Propriedade	D	S 03.52078° W 053.14661° Km 756,1	Portão de madeira, cerca de arame liso com distancia de 22 metros do eixo central da rodovia. Com formação de pasto na entrada. A cerca de arame liso foi retirada, restou apenas à estrutura do portão de madeira.

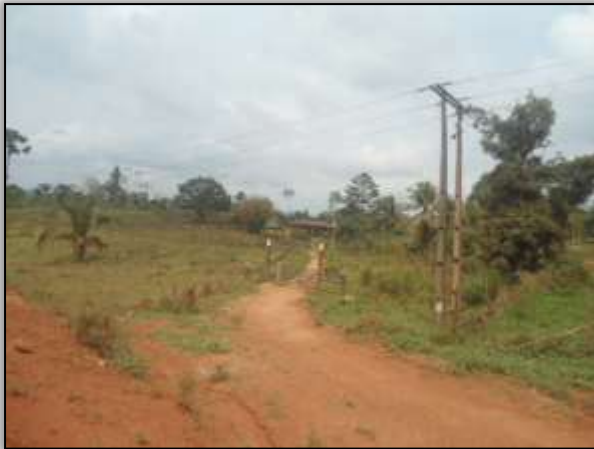
Propriedade	D	S 03.52307° W 053.15261° Km 756,9	Curral, cerca de madeira com arame farpado com distancia de 14 metros do eixo central da rodovia. Com formação de pasto.

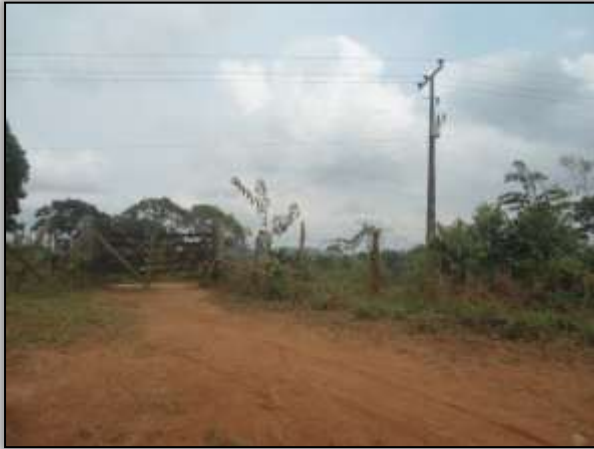
Nome	Lado	Localização (Coordenadas em graus decimais e Km)	Descrição	Fotos
Não identificada	D	S 03.52546° W 053.15833° Km 757,6	Propriedade com cerca de arame farpado, aproximadamente 12 metros do eixo da rodovia. Com formação de pasto.

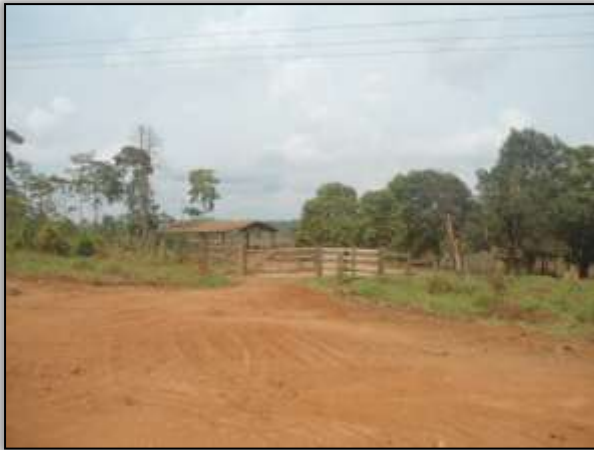
Propriedade	D	S 03.52835° W 053.16403° Km 758,3	Propriedade com cerca de arame farpado, distante 20 metros do eixo da rodovia. Com formação de pastagem. Foi construído um portão de madeira.

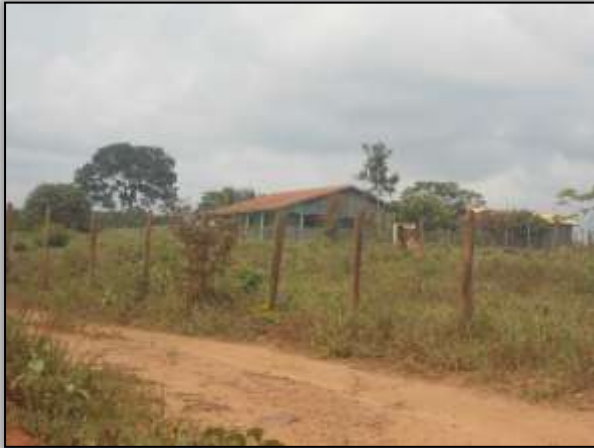
Nome	Lado	Localização (Coordenadas em graus decimais e Km)	Descrição	Fotos
Não identificada	D	S 03.54355° W 053.17776° Km 760,6	Propriedade com cerca provisória de madeira com arame farpado distante 12 metros distante do eixo da rodovia.

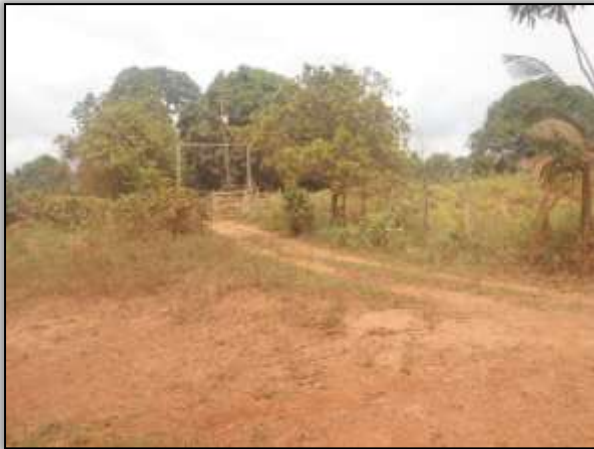
Não identificada fazenda boi km 123	D	S 03.54478° W 053.17908° Km 760,8	Cerca de madeira com arame farpado, portão de madeira e com pastagem. Distância de 14 metros do eixo da rodovia.

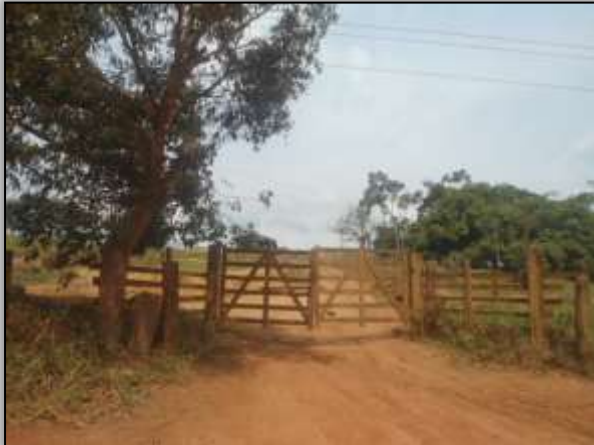
Nome	Lado	Localização (Coordenadas em graus decimais e Km)	Descrição	Fotos
Não identificada	D	S 03.54913° W 053.18367° Km 761,5	Propriedade com cerca permanente de madeira com arame liso com pontos que variam de 8 a 14 metros de distância do eixo da rodovia.

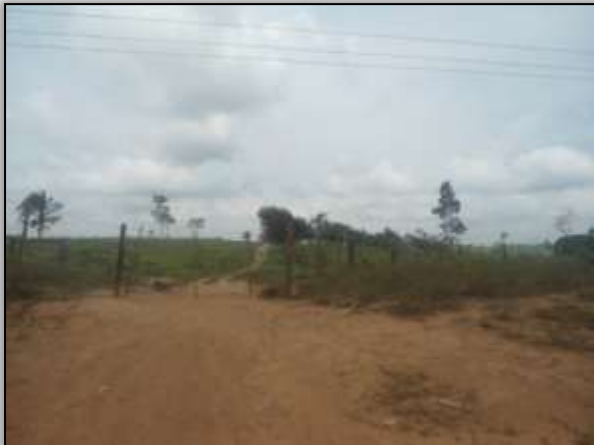
Sítio Boa Esperança	D	S 03.55525° W 053.19009° Km 762.6	Cerca de madeira com arame farpado e portão de arame. Distância 10 metros do eixo da rodovia, com formação de pastagem.

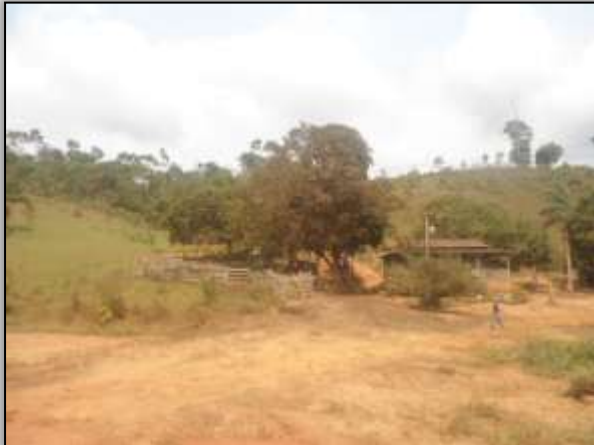
Nome	Lado	Localização (Coordenadas em graus decimais e Km)	Descrição	Fotos
Não identificada	D	S 03.56775° W 053.21044° Km 765,3	Cerca de arame farpado, curral de madeira, vegetação pastagem e sem portão. Distancia 25 metros do eixo da rodovia. Edificação de madeira.

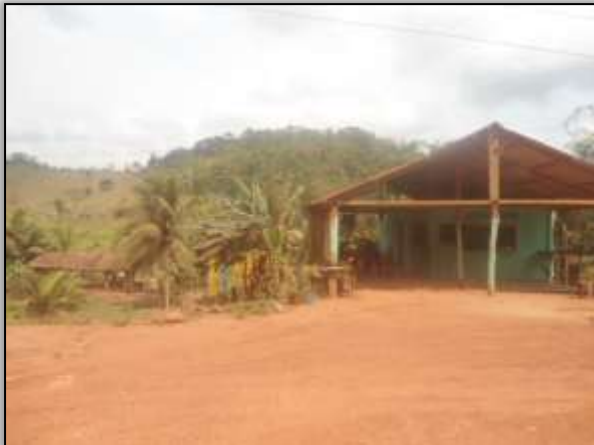
Garapeira	D	S 03. 57020° W 053.21456° Km 765,8	Comércio (restaurante) km 127, com distância de 12 metros do eixo da rodovia. Edificação de madeira.

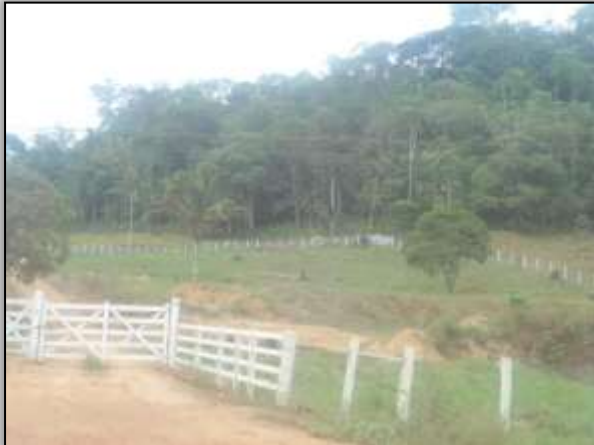
Nome	Lado	Localização (Coordenadas em graus decimais e Km)	Descrição	Fotos
Não identificada	D	S 03.57547° W 053.21610° Km 766,5	Cerca de madeira com arame liso, com portão de madeira e distancia de 10 metros do eixo da rodovia.

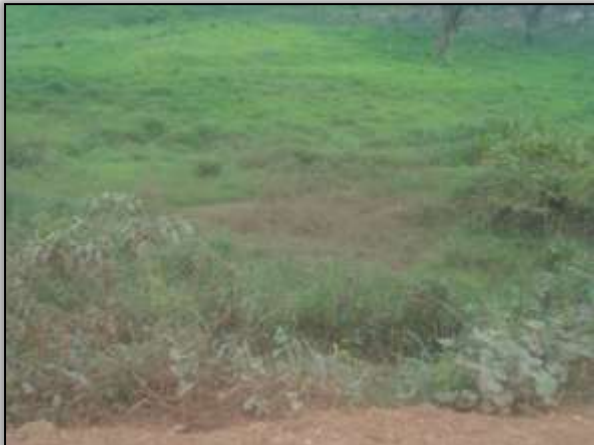
Não Identificada	D	S 03.58582° W 053.22203° Km 768,3	Cerca de madeira com arame liso distancia de 13 metros do eixo da rodovia. Com formação de pastagem.

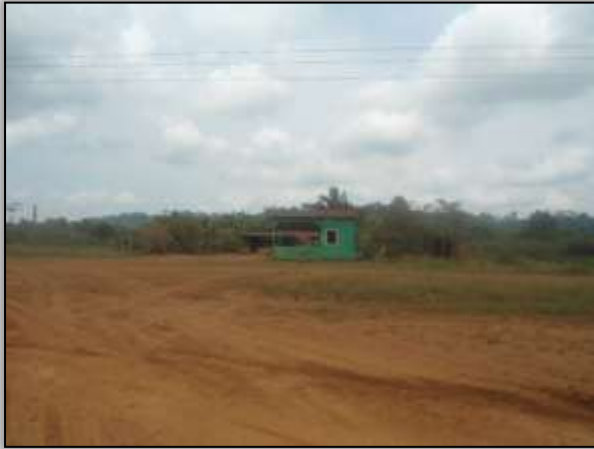
Nome	Lado	Localização (Coordenadas em graus decimais e Km)	Descrição	Fotos
Sítio Mineiro	D	S 03.59321° W 053.22987° Km 769,4	Cerca de arame liso com madeira, sem portão e com pastagem. Campo de futebol na entrada. Distância de 40 metros do eixo da rodovia. Edificação de madeira.

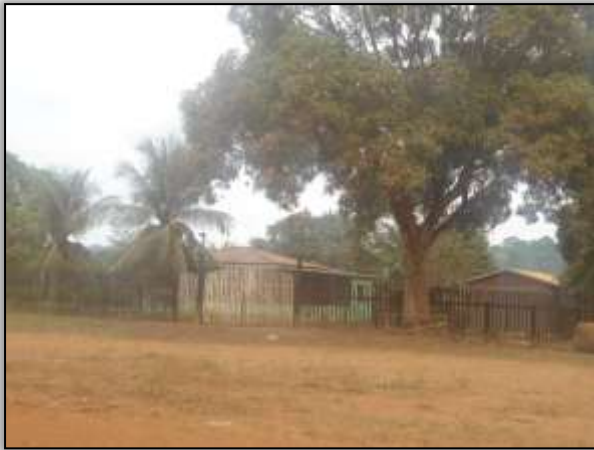
Sítio Boa Esperança	D	S 03.59400° W 053. 23075° Km 770,5	Cerca de madeira, campo de vôlei. Com vegetação secundária ao lado e distância de 40 metros do eixo da rodovia. Edificação alvenaria.

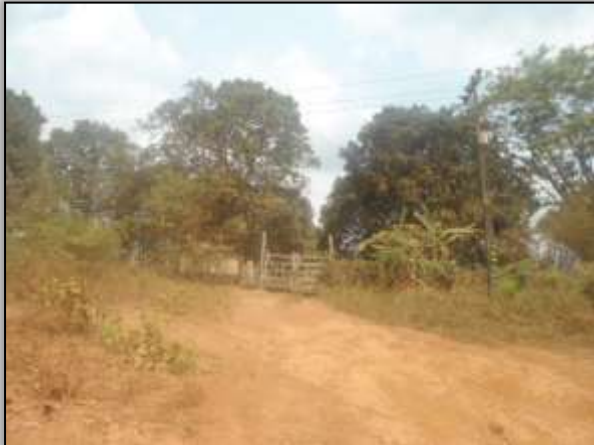
Nome	Lado	Localização (Coordenadas em graus decimais e Km)	Descrição	Fotos
Não Identificada	D	S 03.60340° W 053.24440° Km 771,4	Cerca de madeira com arame farpado, portão de arame distancia de 10 metros do eixo da rodovia. Com formação de pastagem.

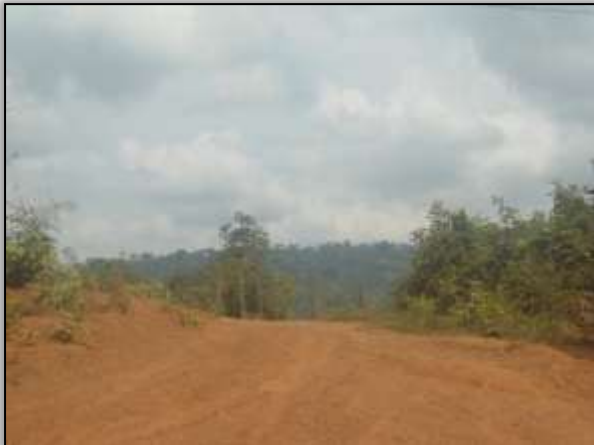
Não identificada	D	S 03.60310° W 053. 25734° Km 772,9	Cerca de madeira com arame farpado distancia de 24 metros do eixo da rodovia. Com formação de pasto.

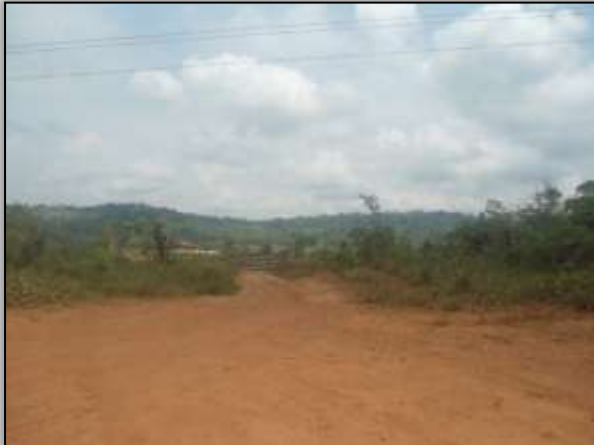
Nome	Lado	Localização (Coordenadas em graus decimais e Km)	Descrição	Fotos
Não identificada	D	S 03.60307° W 053.25816° Km 773	Cerca de arame liso com portão de madeira, vegetação e pastagem. Distancia de 34 metros do eixo da rodovia. Edificação de alvenaria.

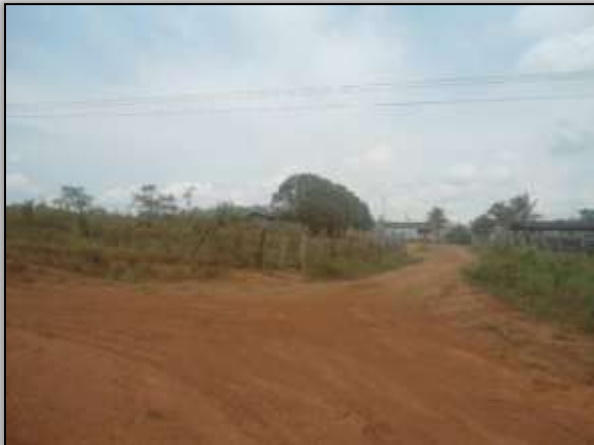
Não identificada	D	S 03.60435° W 053.26805° Km 774,1	Cerca de arame liso com madeira, curral e pastagem. Com distancia de 20 metros do eixo da rodovia. Edificação em madeira.

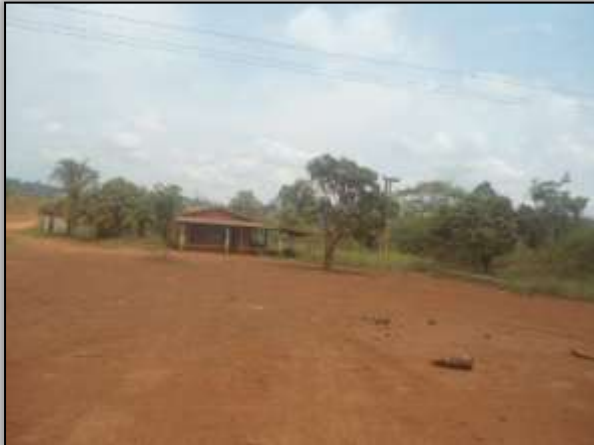
Nome	Lado	Localização (Coordenadas em graus decimais e Km)	Descrição	Fotos
Proprietário Sergio Capinchi	D	S 03.60745° W 053. 28288° Km 775,8	Propriedade comercial ao lado cerca de arame liso e com passagem da vicinal 135. Edificação alvenaria. Distancia de 38 metros do eixo da rodovia.

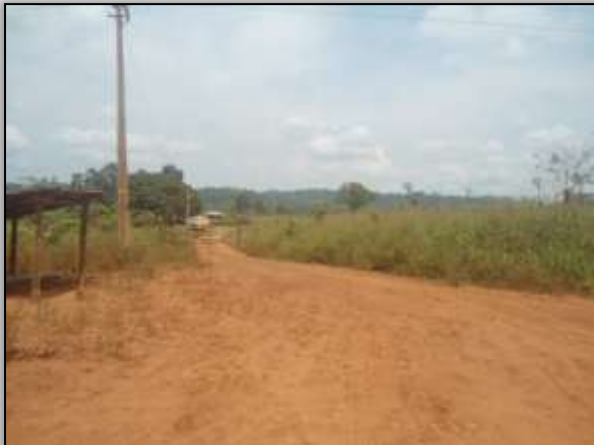
Não identificada	D	S 03.61272° W 053.30709° Km 778,6	Cerca de arame liso com portão de madeira, pastagem, distancia de 40 metros do eixo da rodovia. Edificação de madeira.

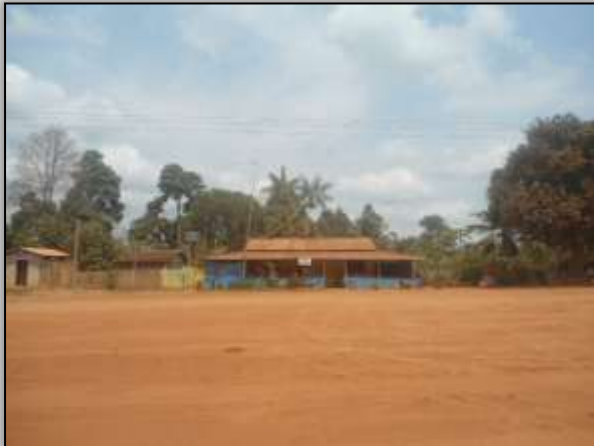
Nome	Lado	Localização (Coordenadas em graus decimais e Km)	Descrição	Fotos
Bar do Zé branco	D	S 03.61613° W 053.32941° Km 781,1	Propriedade comercial com cerca de madeira. Distancia de 28 metros do eixo da rodovia.

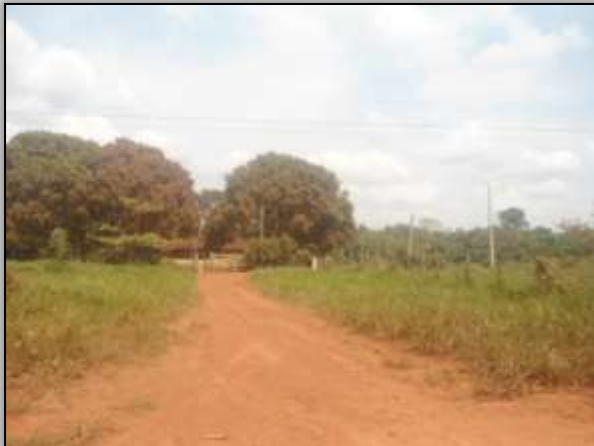
Não identificada	D	S 03.61658° W 053.33181° Km 781,4	Cerca de arame farpado com madeira e portão de madeira. Pastagem e distancia de 28 metros do eixo da rodovia com pontos que chega a 10 metros da rodovia.

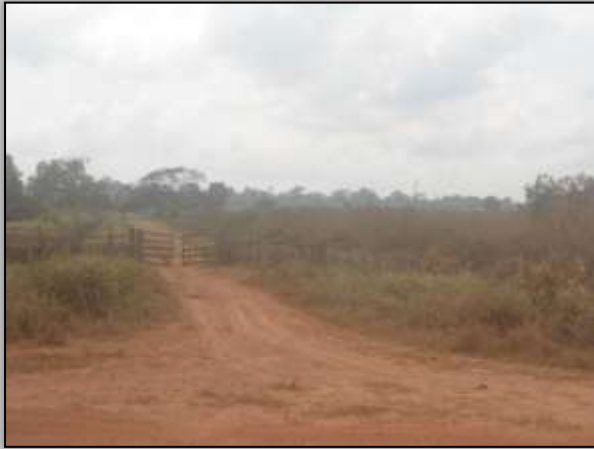
Nome	Lado	Localização (Coordenadas em graus decimais e Km)	Descrição	Fotos
Não identificada	E	S 03.61953° W 053.34974° Km 783,3	Cerca de madeira com arame liso, pastagem e portão de madeira. Distancia de 18 metros do eixo da rodovia.

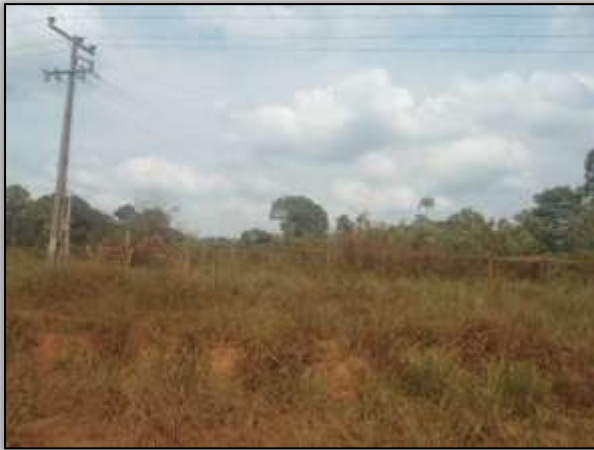
Não Identificada	D	S 03.62161° W 053.36324° Km 784,9	Portão de madeira com poste sem arame distancia de 30 metros do eixo da rodovia. Próximo ao lg.gameleira.

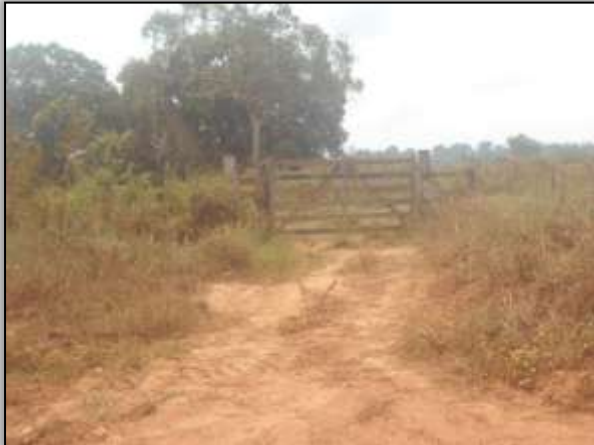
Nome	Lado	Localização (Coordenadas em graus decimais e Km)	Descrição	Fotos
Não identificada	E	S 03.62161° W 053.36324° Km 784,9	Cerca de arame farpado distancia de 20 metros do eixo da rodovia. Com formação de pasto na entrada próximo ao lg. Gameleira.

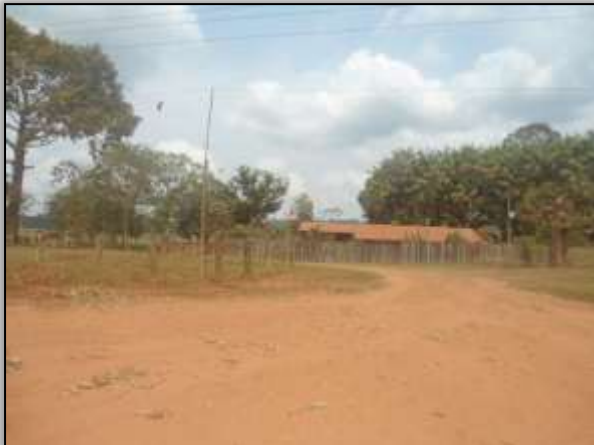
Não identificada	D	S 03.62323° W 053.37235° Km 785,9	Cerca de arame liso, pastagem e distancia de 18 metros do eixo da rodovia.

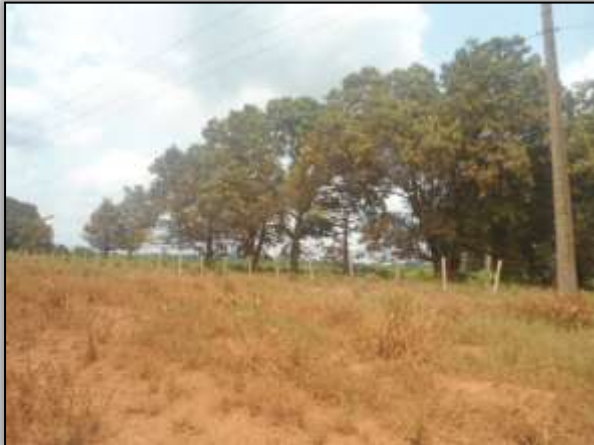
Nome	Lado	Localização (Coordenadas em graus decimais e Km)	Descrição	Fotos
Não identificada	D	S 03.62401° W 053.37716° Km 786,5	Cerca de arame liso com madeira, portão de madeira e distancia de 23 metros do eixo da rodovia.

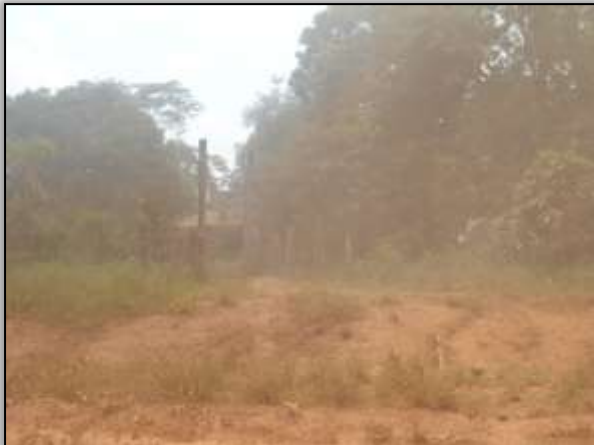
Não Identificada	E	S 03.62501° W 053.38351° Km 787,2	Cerca de arame farpado distancia de 08 metros do eixo da rodovia. Com formação de pasto.

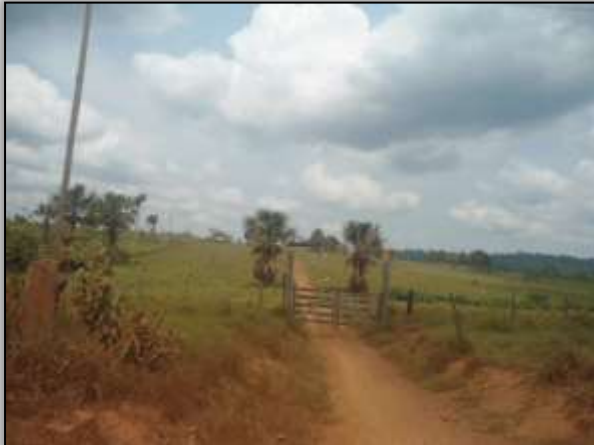
Nome	Lado	Localização (Coordenadas em graus decimais e Km)	Descrição	Fotos
Não identificada	D	S 03.62501° W 053.38351° Km 787,2	Cerca de arame liso com portão de madeira, pastagem e distancia de 23 metros do eixo da rodovia. Edificação de madeira.

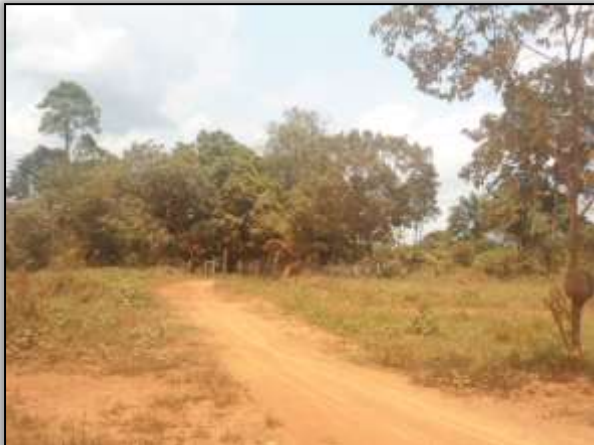
Não identificada	D	S 03.62865° W 053.40492° Km 788,6	Cerca de arame liso com portão de madeira e pastagem. Edificação de madeira, e distancia de 25 metros do eixo da rodovia.

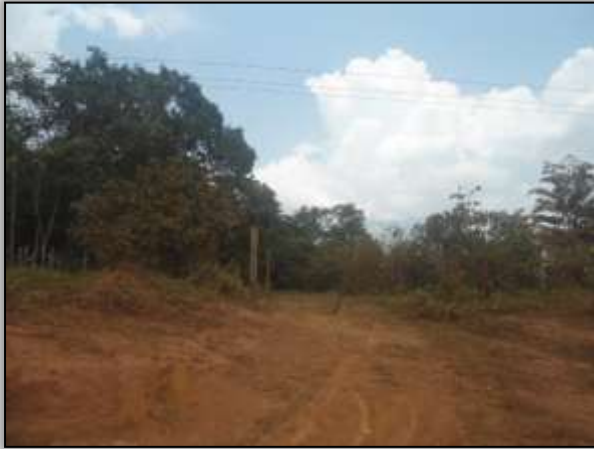
Nome	Lado	Localização (Coordenadas em graus decimais e Km)	Descrição	Fotos
Não identificada	D	S 03. 62915° W 053.40866° Km 789,1	Cerca de madeira com arame farpado, portão de arame com madeira e pastagem. Distancia de 12 metros do eixo da rodovia.

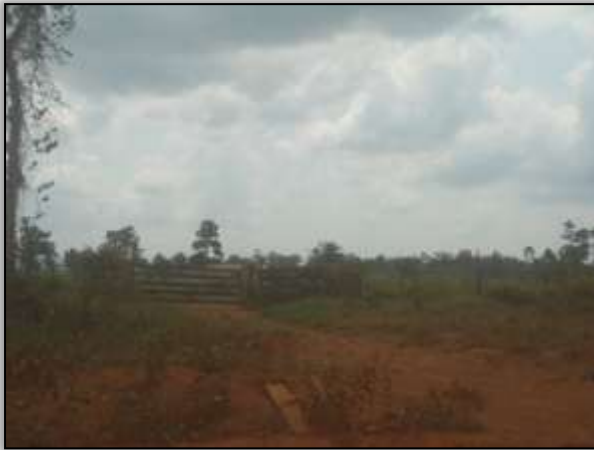
Não identificada	E	S 03.63023° W 053.41532° Km 790,8	Cerca de madeira com arame liso, portão de madeira e pastagem. Distancia de 27 metros do eixo da rodovia.

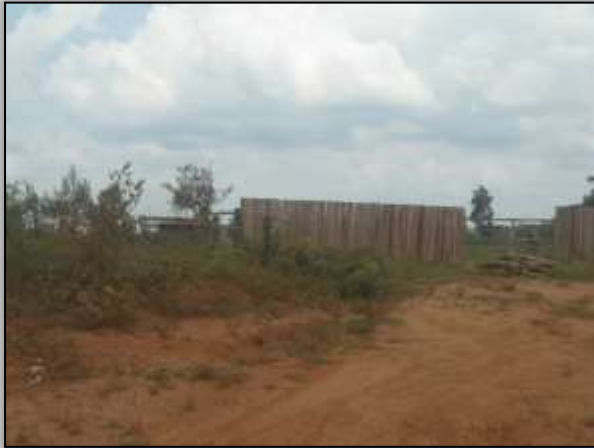
Nome	Lado	Localização (Coordenadas em graus decimais e Km)	Descrição	Fotos
Não identificada	D	S 03.63023° W 053.41532° Km 790,8	Cerca de madeira com arame liso Distancia de 20 metros do eixo da rodovia.

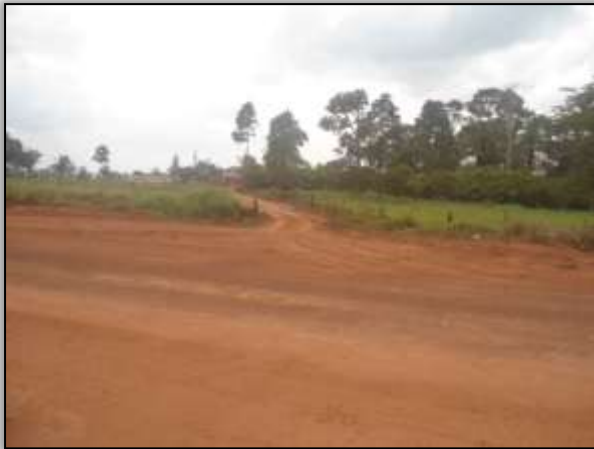
Não identificada	E	S 03.63072° W 053.41827° Km 791,1	Cerca de arame farpado com portão de arame farpado, distante 20 metros do eixo da rodovia com pastagem e cacau. Edificação de madeira.

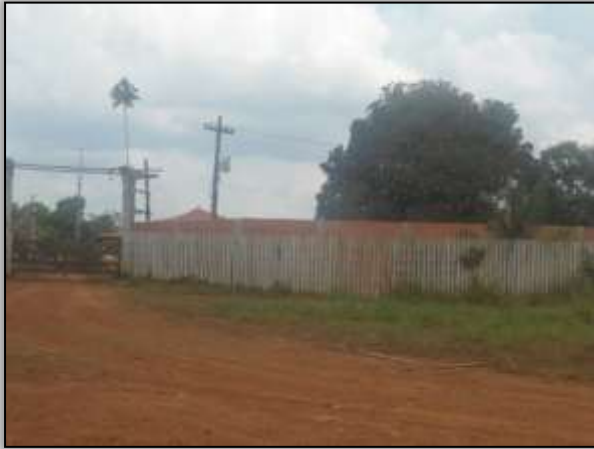
Nome	Lado	Localização (Coordenadas em graus decimais e Km)	Descrição	Fotos
Não identificada	D	S 03.63095° W 053.42010° Km 791,4	Cerca de madeira com curral, pastagem e distancia de 28 metros da rodovia. Edificação de madeira. Está sendo construído um muro que substituirá a cerca de madeira.

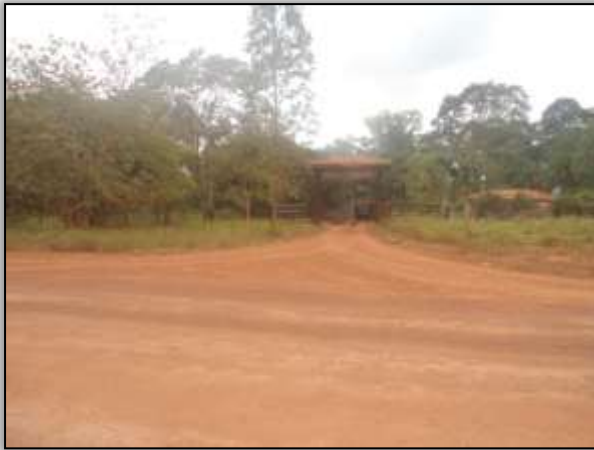
Fazenda Estrela	E	S 03.63095° W 053.42010° Km 791,4	Com pastagem, possui cerca de madeira com arame liso e portão de madeira tendo pontos com distancia 8 metros da rodovia e outros com 20 metros.

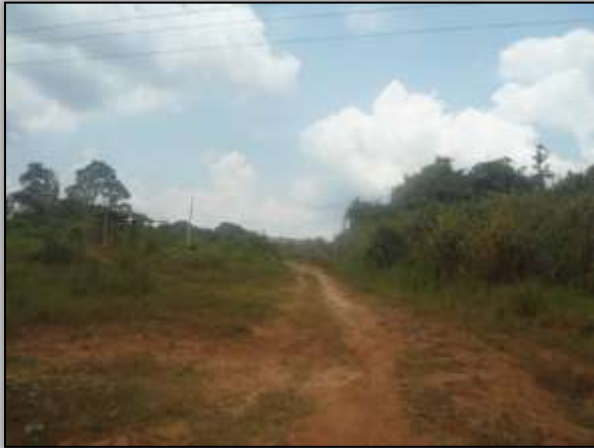
Nome	Lado	Localização (Coordenadas em graus decimais e Km)	Descrição	Fotos
Não identificada	D	S 03.63251° W 053.42988° Km 792,5	Cerca de madeira com arame liso portão de madeira com distancia de 26 metros do eixo da rodovia.

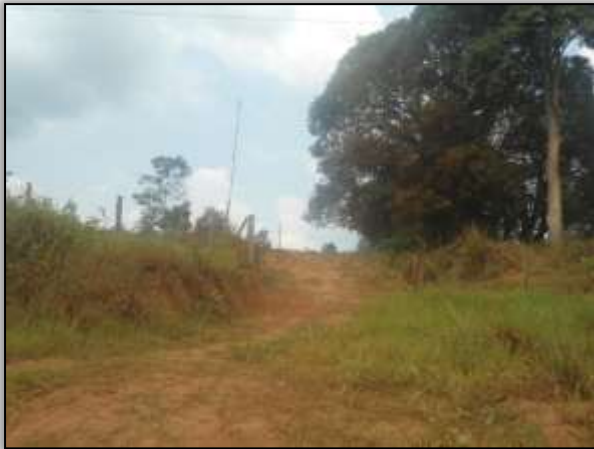
Não identificada	D	S 03. 63418° W 053. 44027° Km 793,6	Cerca de madeira com arame liso sem portão e pastagem. Distancia de 20 metros do eixo da rodovia.

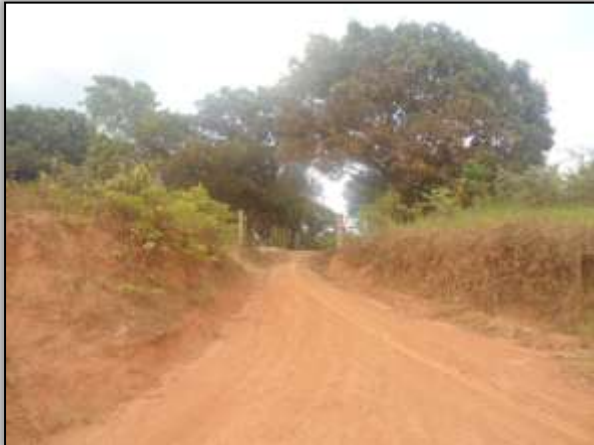
Nome	Lado	Localização (Coordenadas em graus decimais e Km)	Descrição	Fotos
Não identificada	D	S 03.63476° W 053.44349° Km 794	Cerca de arame liso com portão de madeira. Pastagem e com distancia de 25 metros da rodovia.

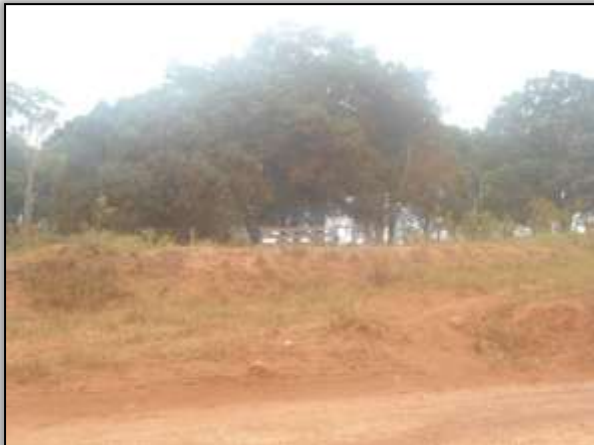
Não identificada	E	S 03.63476° W 053.44349° Km 794	Cerca de arame liso com portão de madeira, pastagem e plantas frutíferas na entrada. Distancia de 28 metros do eixo da rodovia.

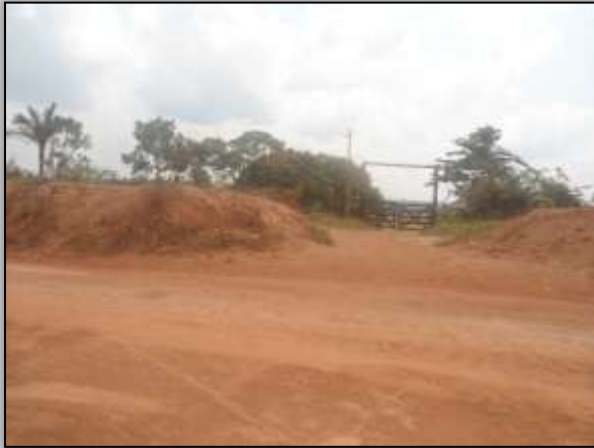
Nome	Lado	Localização (Coordenadas em graus decimais e Km)	Descrição	Fotos
Não identificada	E	S 03.63706° W 053. 45103° Km 794,9	Cerca de arame liso com portão de madeira com pastagem e distancia de 25 metros do eixo da rodovia.

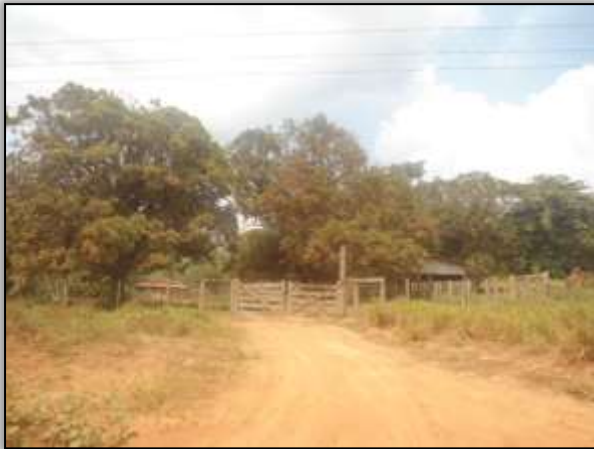
Não identificada	D	S 03. 63959° W 053. 45707° Km 795,6	Cerca de arame liso com portão de madeira, pastagem, curral. Com distancia de 22 metros da rodovia.

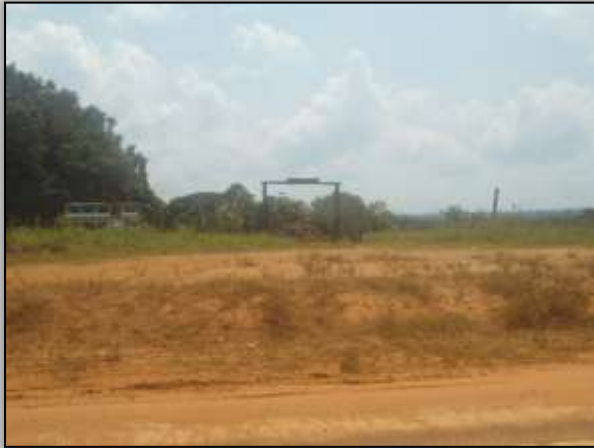
Nome	Lado	Localização (Coordenadas em graus decimais e Km)	Descrição	Fotos
Não identificada	E	S 03. 63959° W 053. 45707° Km 795,6	Cerca de arame liso com portão de madeira, pastagem e distancia de 26 metros do eixo da rodovia.

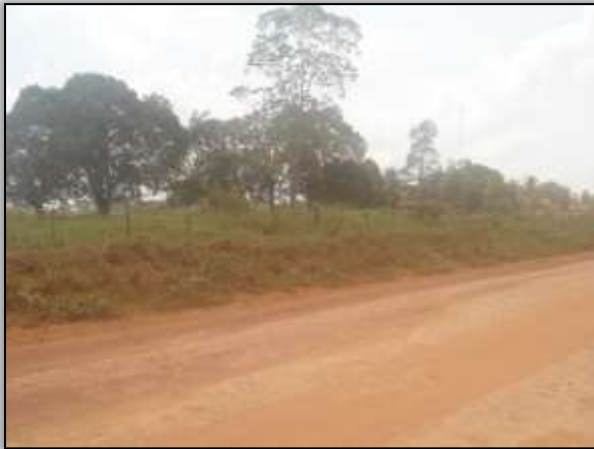
Não Identificado	E	S 03.64451° W 053.47050° Km 797,3	Cerca de arame farpado, pastagem e distancia de 08 metros do eixo da rodovia.

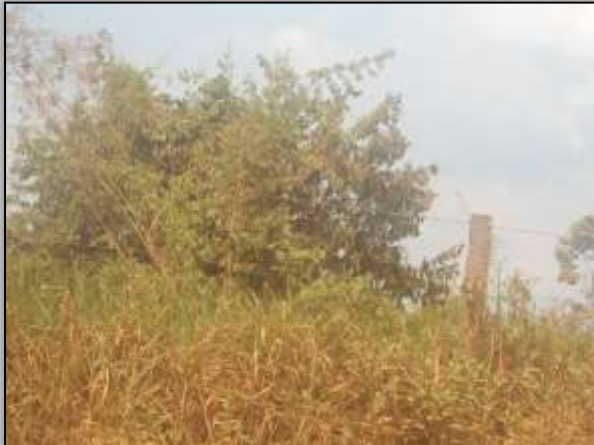
Nome	Lado	Localização (Coordenadas em graus decimais e Km)	Descrição	Fotos
Chácara Santa Fé	D	S 03.64686° W 053.47670° Km 797,9	Cerca de madeira com arame farpado e portão de madeira. Existência de um gazebo. A cerca fica a 10 metros de distancia do eixo da rodovia.

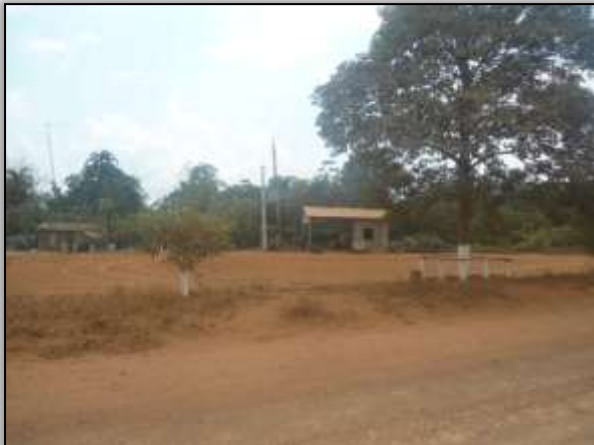
Borracharia Rei Davi	E	S 03.64849° W 053.48077° Km 798,4	Edificação de madeira com distancia de 25 metros do eixo da rodovia.

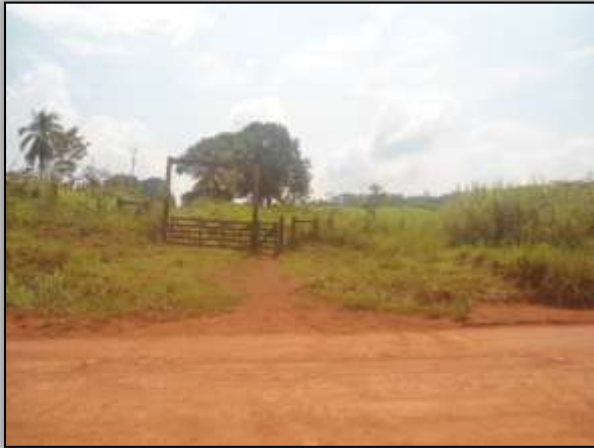
Nome	Lado	Localização (Coordenadas em graus decimais e Km)	Descrição	Fotos
Não identificada	E	S 03.65475° W 053.49726° Km 800	Com pastagem, possui cerca de madeira com arame liso e portão de madeira. A cerca fica a 10 metros de distancia da rodovia.

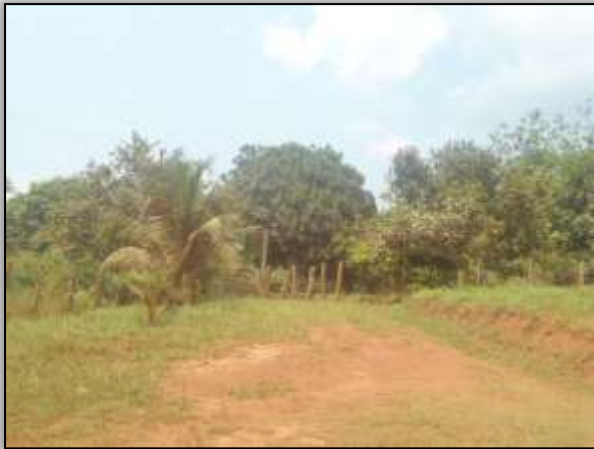
Fazendinha Monte Carmelo	D	S 03.65709° W 053.50387° Km 800,7	Cerca de arame liso com madeira, portão de madeira. Distancia de 20 metros do eixo da rodovia, com pontos que chega a 10 metros.

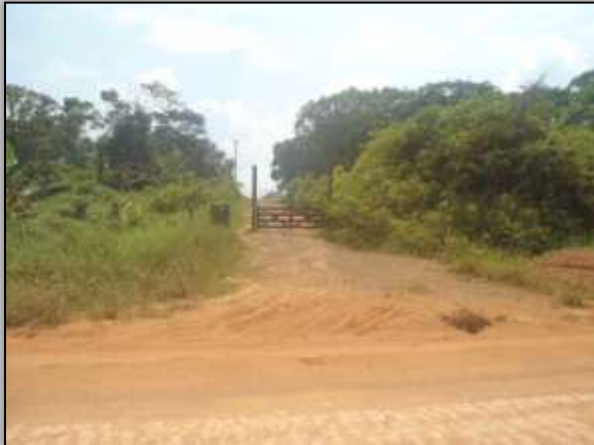
Nome	Lado	Localização (Coordenadas em graus decimais e Km)	Descrição	Fotos
Não identificada	E	S 03.65743° W 053.50460° Km 801,4	Cerca de arame liso com portão de madeira, pastagem e distancia de 25 metros da rodovia.

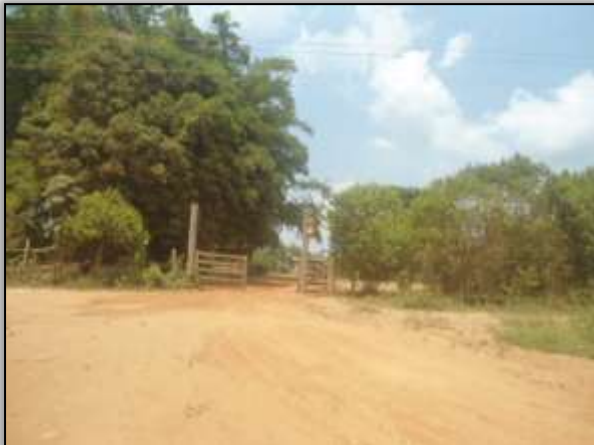
Fazenda Boa Vista	D	S 03. 66428° W 053.52149° Km 803,4	Com pastagens, possui cerca de madeira com arame farpado e portão de madeira. Com distancia de 22 metros do eixo da rodovia.

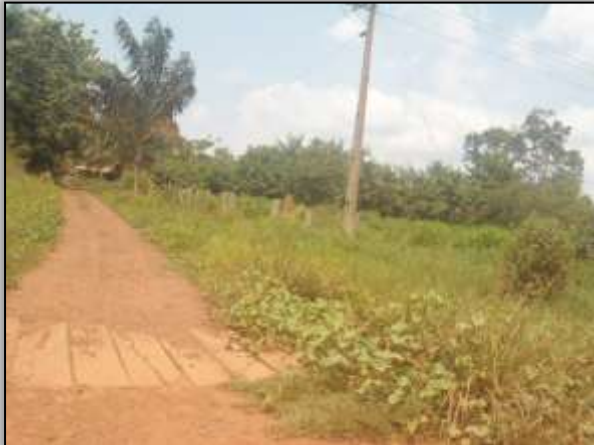
Nome	Lado	Localização (Coordenadas em graus decimais e Km)	Descrição	Fotos
Não identificada	D	S 03.66611° W 053.52620° Km 804	Cerca de arame liso sem portão. Distancia de 18 metros do eixo da rodovia.

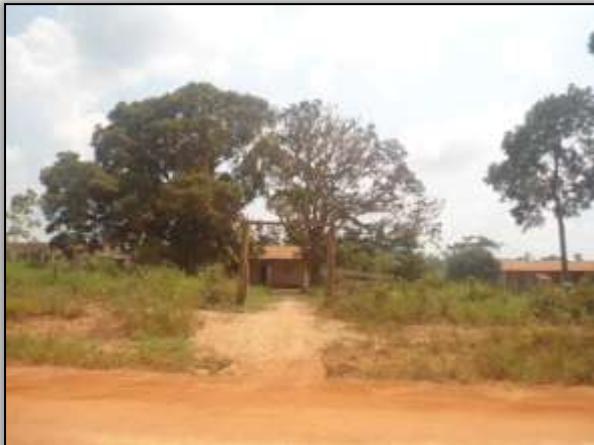
Não identificada	E	S 03.66710° W 053.52892° Km 804,4	Com pastagem, possui cerca de madeira com arame liso distância 8 metros do eixo da rodovia.

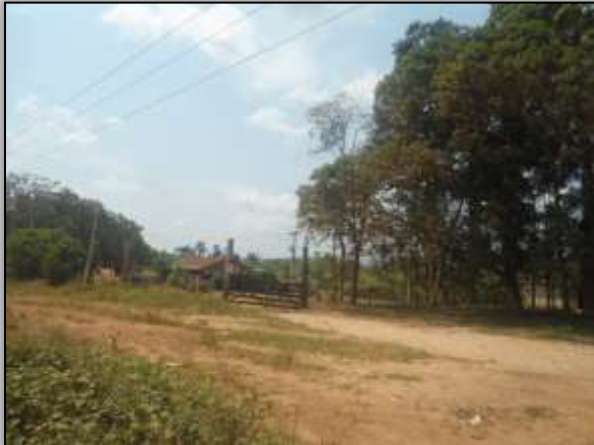
Nome	Lado	Localização (Coordenadas em graus decimais e Km)	Descrição	Fotos
Propriedade comercial	D	S 03.66710° W 053.52892° Km 804,4	Propriedade com pastagem e cerca de arame liso, com um ponto comercial, curral e campo de futebol. Com 20 metros de distância do eixo da rodovia.

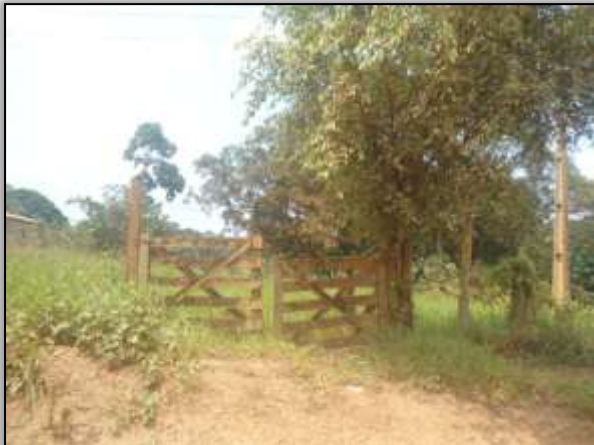
Não identificada	D	S 03.67062° W 053.53168° Km 804,8	Com pastagem, possui cerca de madeira com arame liso, portão de madeira e com pastagem. Com distancia de 10 metros do eixo da rodovia.

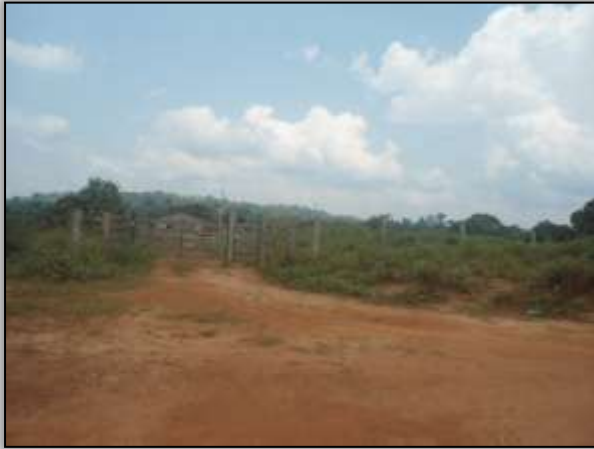
Nome	Lado	Localização (Coordenadas em graus decimais e Km)	Descrição	Fotos
Fazenda Nova Esperança	D	S 03.67349° W 053.54280° Km 806,3	Com pastagem, possui cerca de madeira com arame liso e portão de madeira. A cerca fica a 14 metros de distância da rodovia.

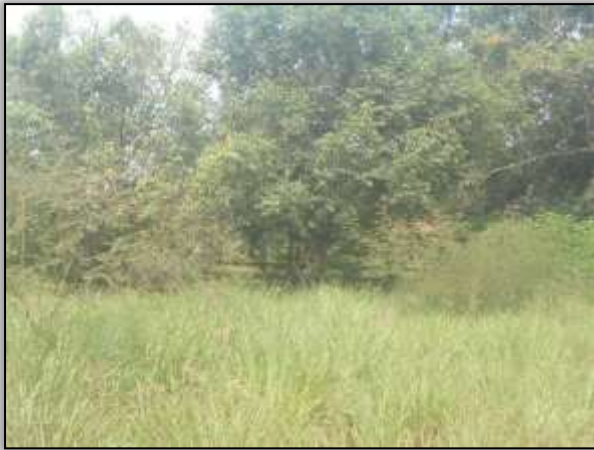
Não identificada	D	S 03.67620° W 053.55177° Km 807,4B	Cerca de arame liso com portão de madeira, distancia de 32 metros do eixo da rodovia. Com formação de pasto próxima ao igarapé Uruará.

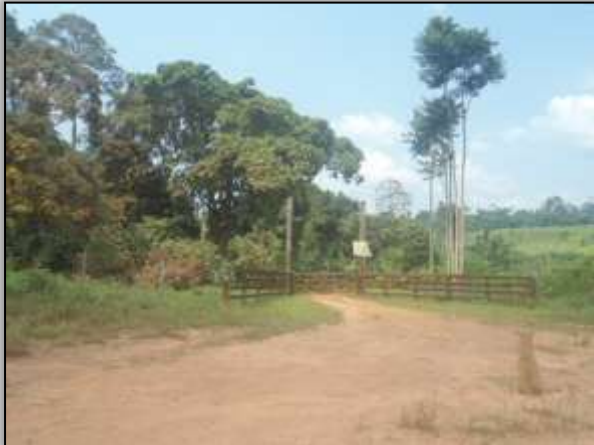
Nome	Lado	Localização (Coordenadas em graus decimais e Km)	Descrição	Fotos
Não identificada	D	S 03.68386° W 053.57340° Km 810,1	Cerca de madeira com arame liso propriedade cacaueteira. Portão de madeira. Distância de 20 metros da rodovia.

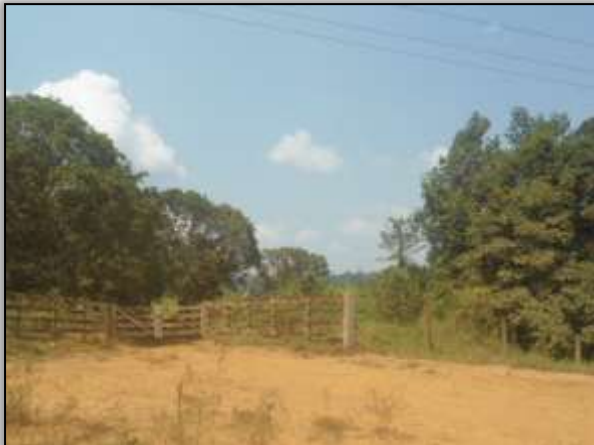
Não identificada	D	S 03.68440° W 053.57532° Km 810,3	Com pastagens e frutíferas. Possui cerca de madeira com arame liso e portão de madeira. A cerca está a uma distância de 10 metros da rodovia.

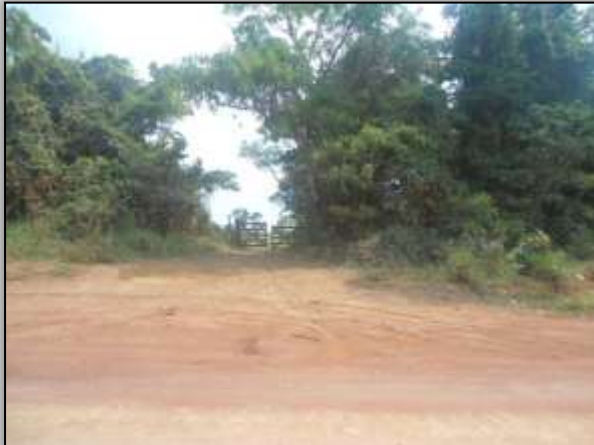
Nome	Lado	Localização (Coordenadas em graus decimais e Km)	Descrição	Fotos
Não identificada	E	S 03.68550° W 053.57867° Km 810,7	Cerca de arame liso com portão de madeira. Pastagem e distancia de 22 metros do eixo da rodovia.

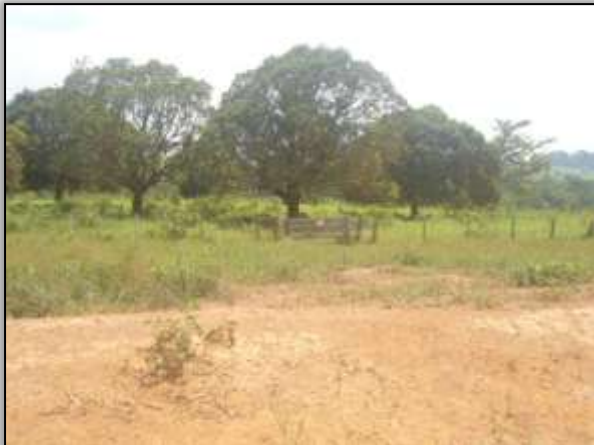
Não identificada	E	S 03.68929° W 053.59125° Km 812,2	Cerca de arame liso portão de madeira. Pastagem e distancia de 18 metros da rodovia.

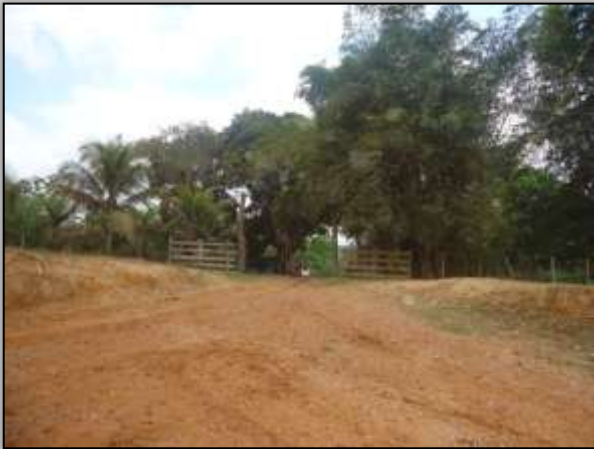
Nome	Lado	Localização (Coordenadas em graus decimais e Km)	Descrição	Fotos
Não identificada	D	S 03.69744° W 053.61898° Km 814,3	Cerca de arame liso com portão de madeira. Distância de 20 metros da rodovia. Propriedade cacauieira. Edificação de alvenaria.

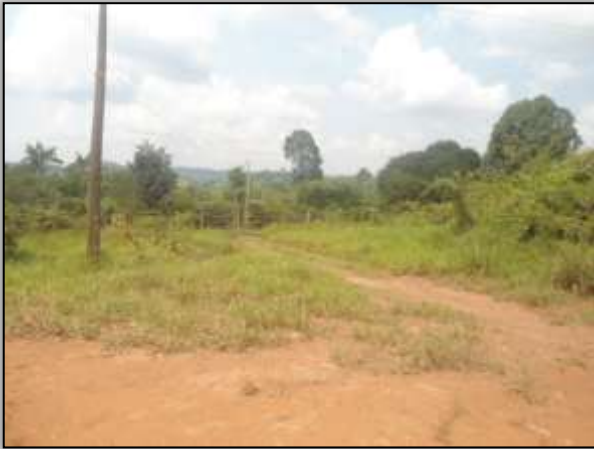
Não identificada	D	S 03.69879° W 053.62415° Km 814,9	Cerca de arame liso com portão de madeira, pastagem e distância de 23 metros da rodovia. Edificação de madeira.

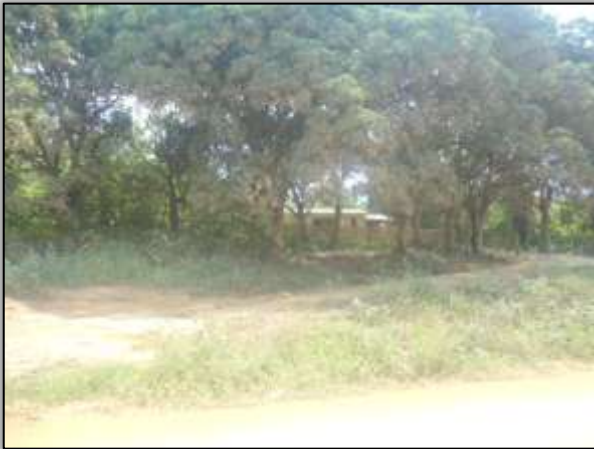
Nome	Lado	Localização (Coordenadas em graus decimais e Km)	Descrição	Fotos
Sítio princesa do oeste	E	S 03.69955° W 053.62589° Km 815	Cerca de arame liso, propriedade cacauieira. Distância de 25 metros da rodovia. Edificação de madeira.

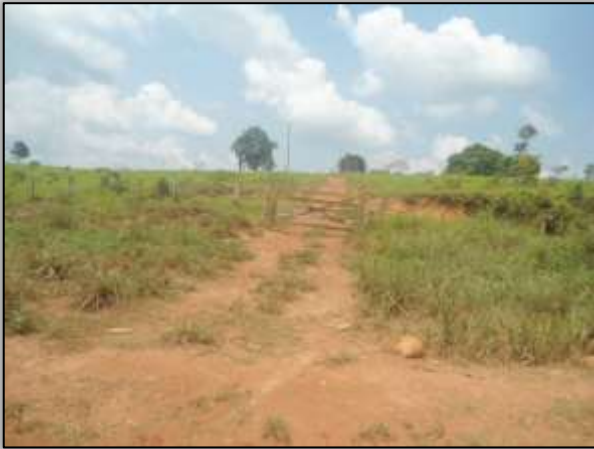
Não identificada	D	S 03.69985° W 053.63029° Km 815,5.	Cerca de madeira com arame liso e portão de madeira. Distantes 6 metros da rodovia.

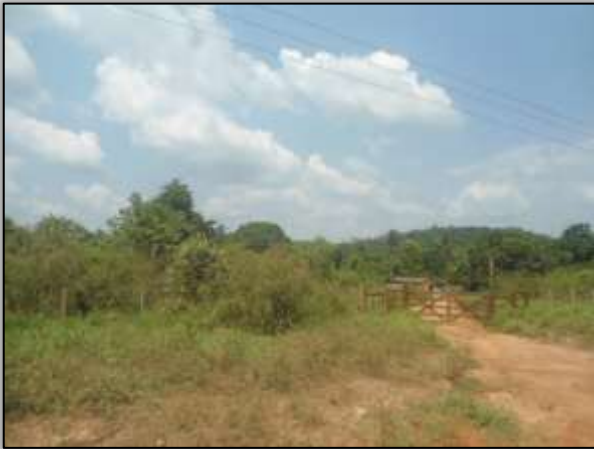
Nome	Lado	Localização (Coordenadas em graus decimais e Km)	Descrição	Fotos
Não identificada	D	S 03.70070° W 053.63942° Km 816,6.	Com cerca de arame liso com portão de madeira, com 12 metros de distância da rodovia.

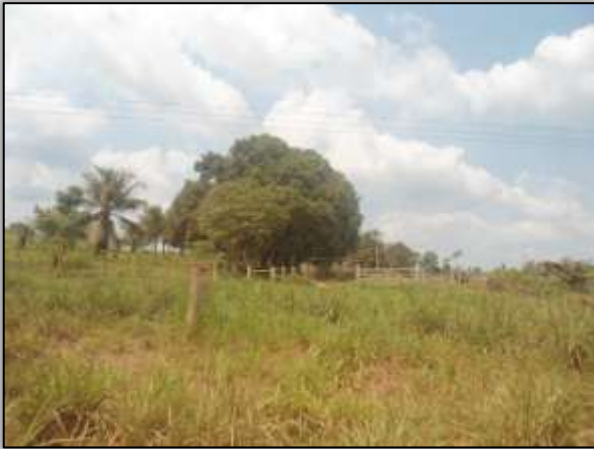
Não identificada	D	S 03.70137° W 053.64449° Km 817,2.	Cerca de madeira com arame liso portão de madeira, pastagem e distância de 25 metros.

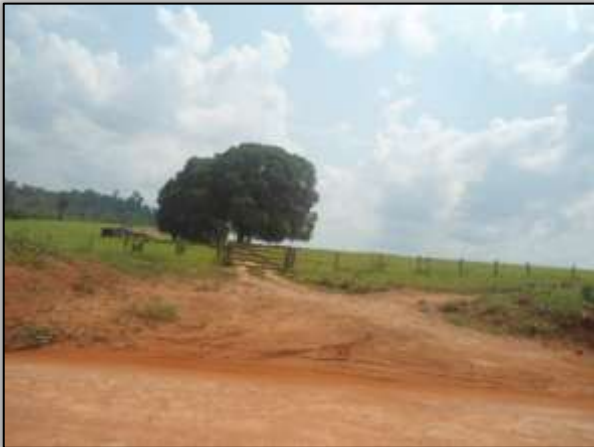
Nome	Lado	Localização (Coordenadas em graus decimais e Km)	Descrição	Fotos
Não identificada	E	S 03.70168° W 053.64617° Km 817,3	Cerca de madeira com arame liso, portão de madeira e pastagem. Com distância de 18 metros do eixo da rodovia.

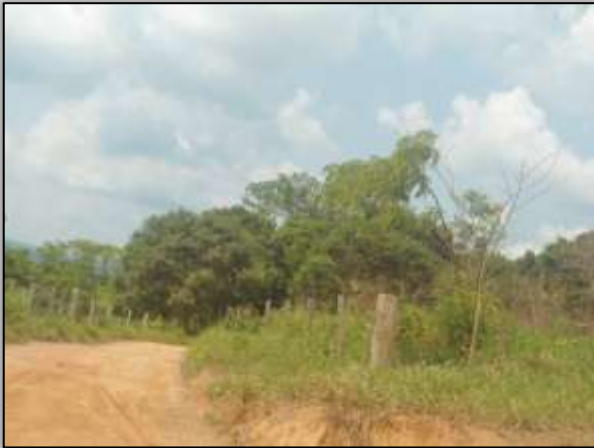
Não identificada	D	03.70207° W 053.65024° Km 817,7	Cerca de arame liso, com pastagem. Com 15 metros distantes do eixo da rodovia.
