BR-230/422/PA

10º Relatório de Acompanhamento dos Programas Ambientais (RA – 10)

DÉCIMO RELATÓRIO DE ACOMPANHAMENTO DA EXECUÇÃO DOS PROGRAMAS AMBIENTAIS

Rodovia BR-230/422/PA

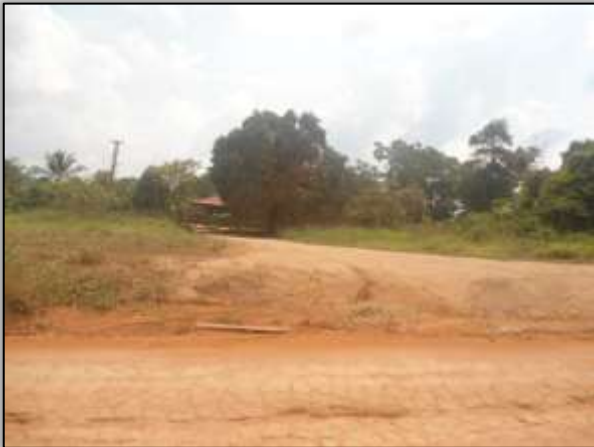
Nome	Lado	Localização (Coordenadas em graus decimais e Km)	Descrição	Fotos
Não identificada	E	S 03.70262° W 053.65797° Km 818,7	Cerca de madeira com distancia de 35 metros da rodovia.

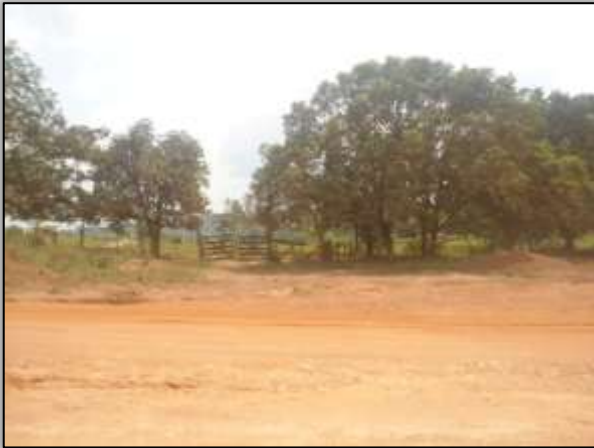
Não identificada	E	S 03.70293° W 053.66161° Km 819,1	Cerca de arame farpado, com 15 metros distantes do eixo da rodovia. Portão de madeira.

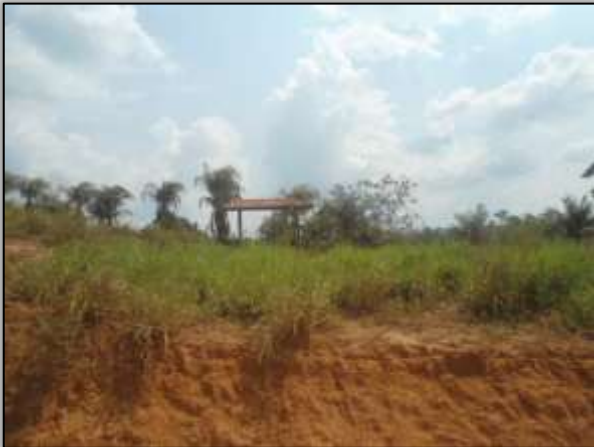
Nome	Lado	Localização (Coordenadas em graus decimais e Km)	Descrição	Fotos
Não identificada	E	S 03.70453° W 053.67140° Km 820,2	Cerca de arame liso com madeira, portão de madeira, pastagem e com distância de 20 metros do eixo da rodovia.

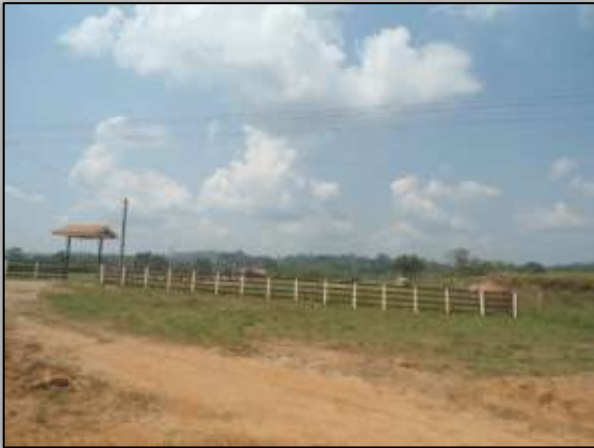
Sítio Raimundo cabeludo	D	S 03.70464° W 053.68069° Km 821,3	Cerca de madeira com arame liso, portão de madeira, vegetação de pastagem. Com distância de 25 metros do eixo da rodovia.

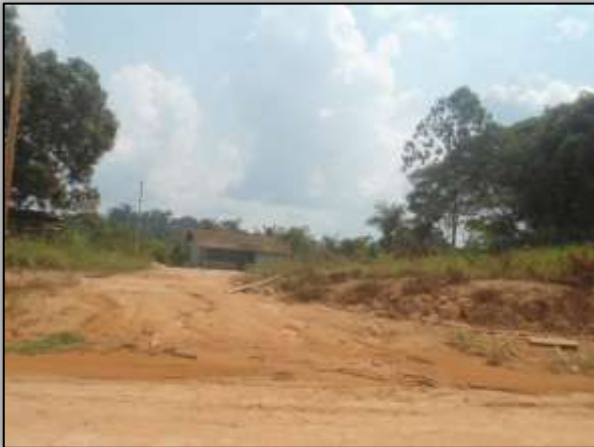
Nome	Lado	Localização (Coordenadas em graus decimais e Km)	Descrição	Fotos
Não identificada	E	S 03.70464° W 053.68069° Km 821,3	Sem cerca, edificação de madeira a 35 metros da rodovia.

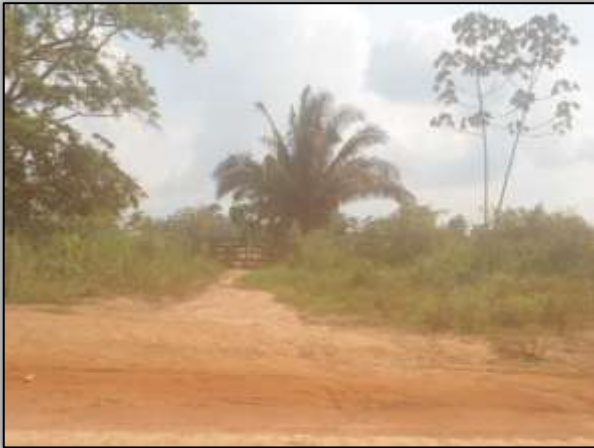
Não identificada	E	S 03.70482° W 053.68792° Km 822,1	Cerca de madeira com arame liso, portão de madeira e pastagem. Distancia de 38 metros da rodovia.

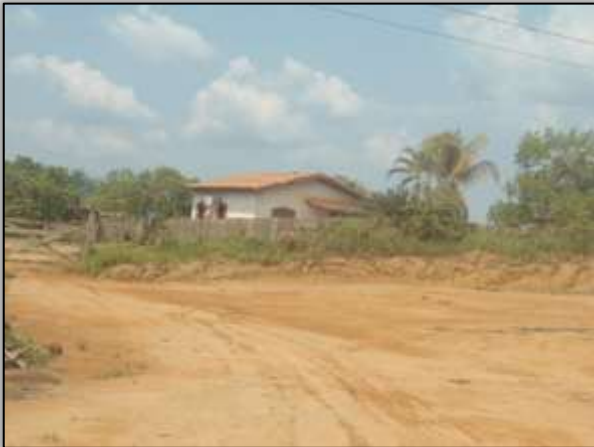
Nome	Lado	Localização (Coordenadas em graus decimais e Km)	Descrição	Fotos
Não identificada	D	S 03.70578° W 053.69338° Km 822,7	Cerca de arame liso com portão de madeira, pastagem e distancia de 32 metros do eixo da rodovia. Edificação alvenaria.

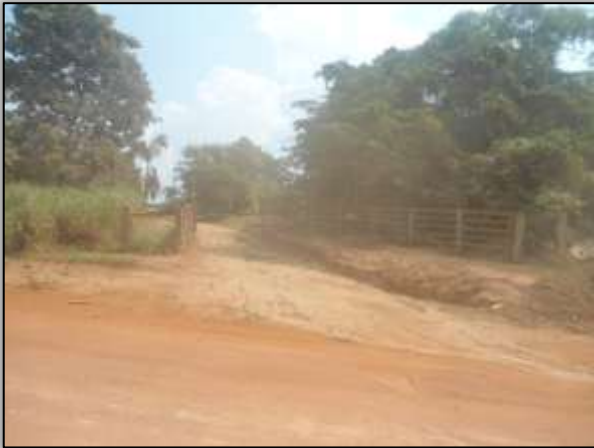
Não identificada	E	S 03.70602° W 053.69424° Km 822,8	Cerca de arame liso com madeira, portão de madeira, pastagem e distancia de 15 metros do eixo da rodovia.

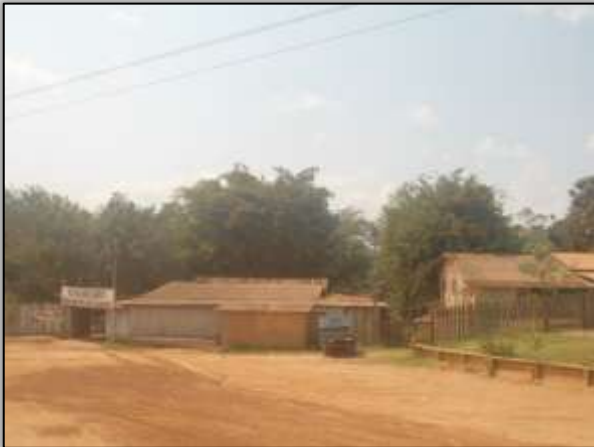
Nome	Lado	Localização (Coordenadas em graus decimais e Km)	Descrição	Fotos
Balneário recanto da lagoa	D	S 03.70849° W 053.70249° Km 823,8	Residência com distancia de 30 metros do eixo da rodovia.

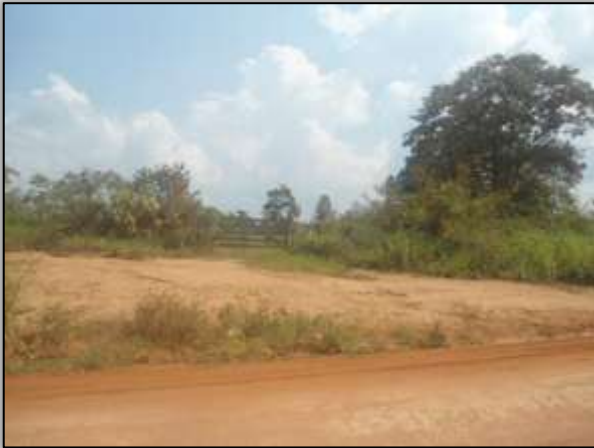
Não identificada	E	S 03.71042° W 053.70481° Km 824,1	Cerca de arame liso com portão de madeira, pastagem e distancia de 18 metros do eixo da rodovia.

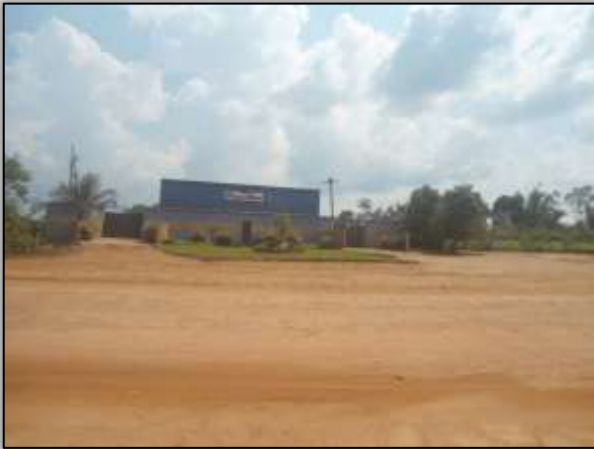
Não identificada	E	S 03.72794° W 053.76634° Km 832,7	Cerca de arame liso, pastagem e distancia de 12 metros do eixo da rodovia.

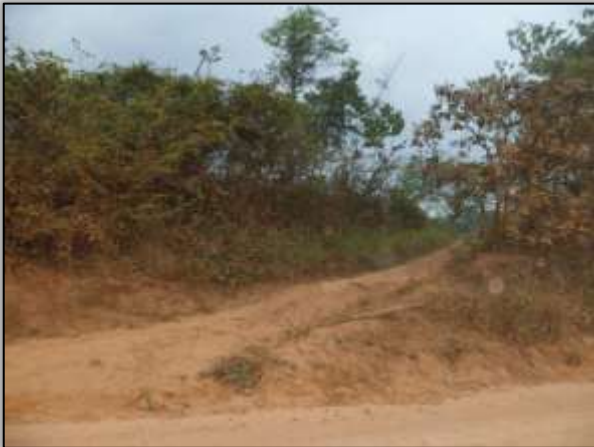
Nome	Lado	Localização (Coordenadas em graus decimais e Km)	Descrição	Fotos
Propriedade não identificada	E	S 03.73519° W 053.79301° Km 834,6	Cerca de madeira com arame liso, com distancia de 10 metros distante do eixo da rodovia, com vegetação secundária cobrindo a cerca e entrada com declive.

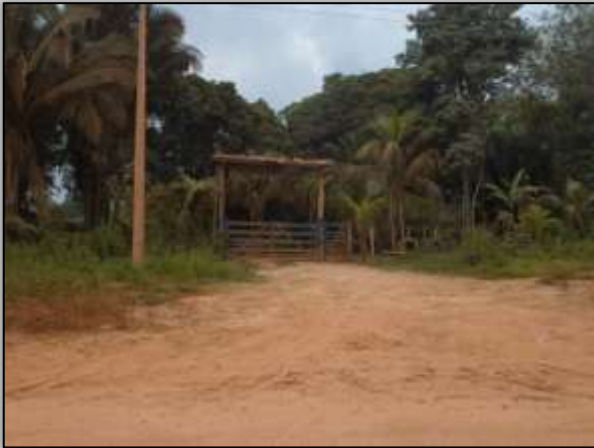
Faz. Pedrão	E	S 03.73639° W 053.80479° Km 835,9	Com cerca de arame farpado com madeira e portão de madeira, com distancia de 18 metros do eixo da rodovia, próximo ao igarapé Araras.

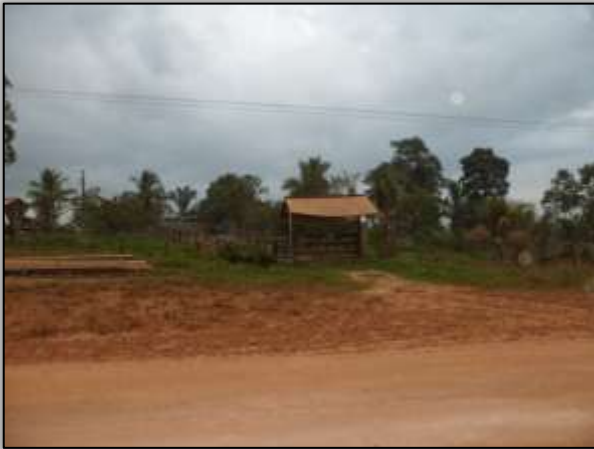
Nome	Lado	Localização (Coordenadas em graus decimais e Km)	Descrição	Fotos
Faz. 2 irmãos	E	S 03.74383° W 053.81611° Km 837,5	Com cerca de madeira com arame liso vegetação de pastagem, e portão de madeira. A cerca está a 20 metros de distância em alguns pontos, e em outros pontos a 15 metros de distância do eixo da rodovia.

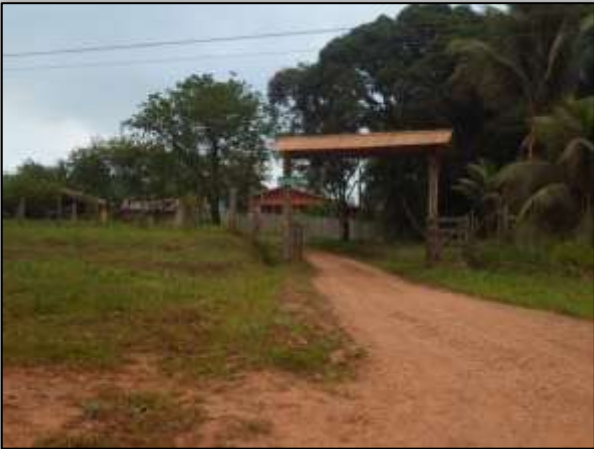
Faz. Km 190	D	S 03.74450° W 053.81796° Km 837,6	Com cerca de madeira com arame farpado e portão de madeira com vegetação de pastagem e com 22 metros distantes do eixo da rodovia.

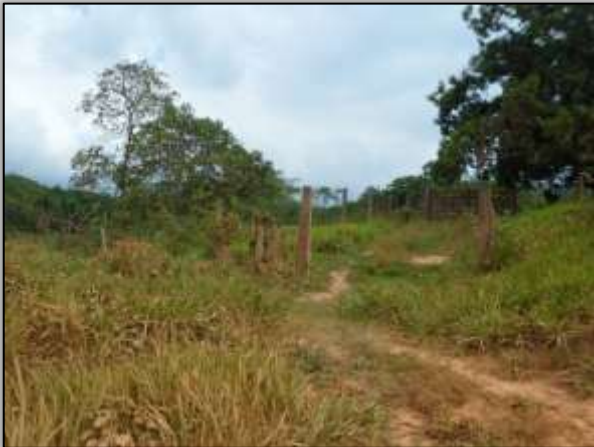
Nome	Lado	Localização (Coordenadas em graus decimais e Km)	Descrição	Fotos
Fazenda Boa vista	D	S 03.86571° W 054.00091° Km 864,4	Cerca de madeira com arame farpado e com portão de madeira. Possui pastagem e vegetação de capoeira. A cerca fica a 7 metros da rodovia.

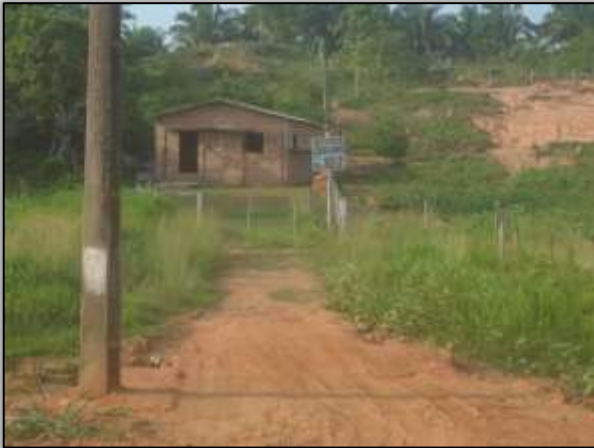
Fazenda Coqueiro	D	S 03.85928° W 054.06828° Km 872,2	Cerca de madeira e arame liso, com pastagem. Distancia de 6 metros do eixo da rodovia. Edificação de madeira. Obs.: O portão de madeira foi trocado por um portão de arame liso.

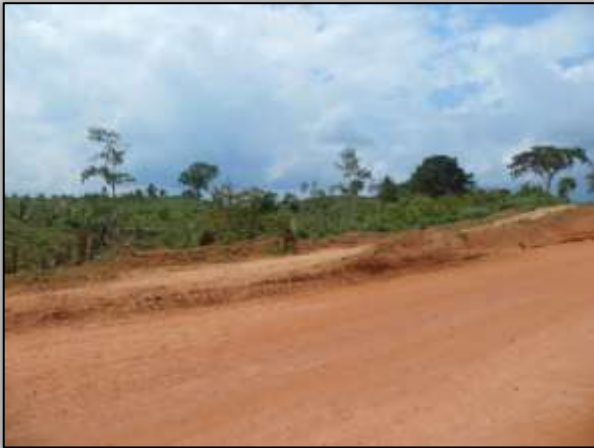
Não identificada	E	S 03.86027° W 054.07486° Km 873.2	Cerca de madeira com arame farpado. Com vegetação de pastagem e 5 metros de distancia do eixo da rodovia. A cerca foi retirada do local

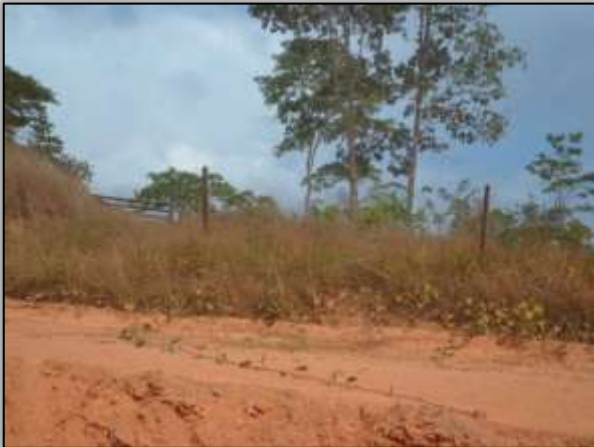
Nome	Lado	Localização (Coordenadas em graus decimais e Km)	Descrição	Fotos
Não Identificada	D	S 03.85708° W 054.11587° Km 884	Cerca de madeira com arame farpado distante de 7 metros do eixo da rodovia. Com formação de pasto.

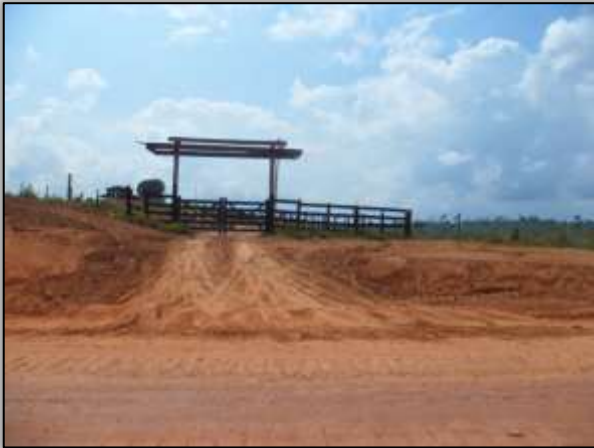
Não identificada	E	S 03.85751° W 054.11691° Km 884,2	Cerca de madeira com arame liso e portão de madeira, distancia de 12 metros do eixo da rodovia. Vegetação predominante pastagem.

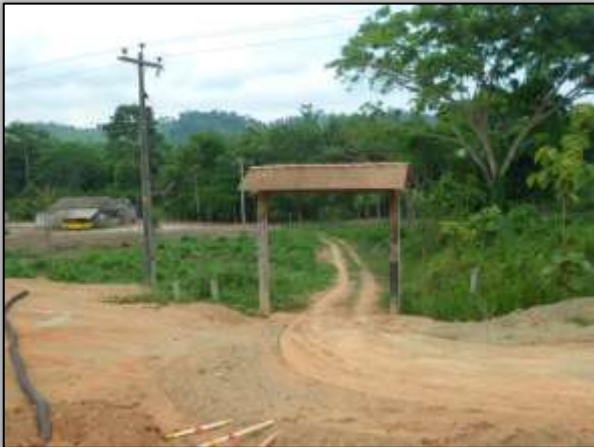
Nome	Lado	Localização (Coordenadas em graus decimais e Km)	Descrição	Fotos
Fazenda Beija-flor	D	S 03.85250° W 054.14503° Km 887,4	Cerca de madeira com arame liso, portão de madeira e pastagem. Distancia de 15 metros do eixo da rodovia. Não tem mais a cerca a mesma foi retirada devido à obra. Só tem a estrutura do portão.

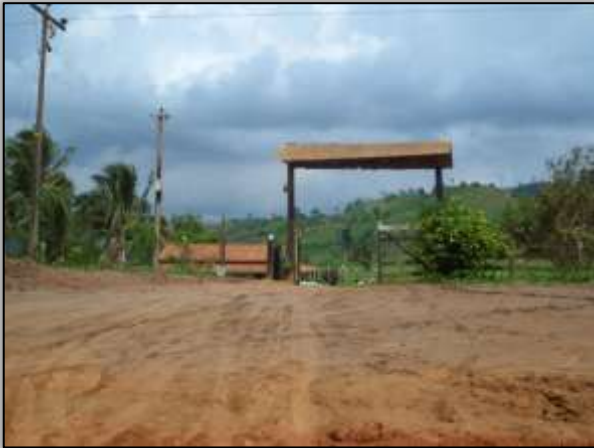
Não identificada	D	S 03.85398° W 054.16403° Km 889,6	Cerca de madeira com arame liso e portão de madeira. A cerca desta propriedade está bem próxima aos postes de sustentação da rede de energia elétrica a uma distância de 14 metros do eixo da rodovia.

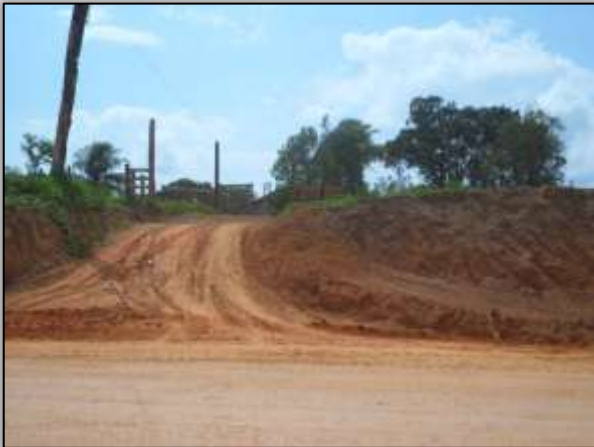
Nome	Lado	Localização (Coordenadas em graus decimais e Km)	Descrição	Fotos
Não identificada	E	S 03.85398° W 054.16403° Km 889,6	Curral, cerca de arame liso com madeira portão de madeira, pastagem e distancia de 24 metros do eixo da rodovia.

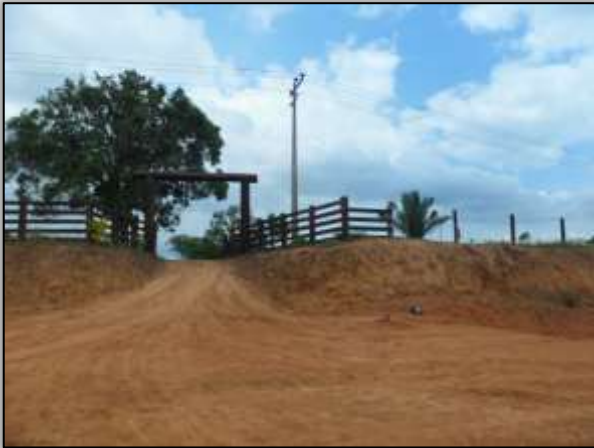
Não identificada	D	S 03.86031° W 054.18633° Km 892,1	Cerca de madeira com arame liso, pastagem e portão de madeira. Esta propriedade fica em frente à Vicinal Rio das Pedras (235 sul), com a cerca a 10 metros do eixo da rodovia.

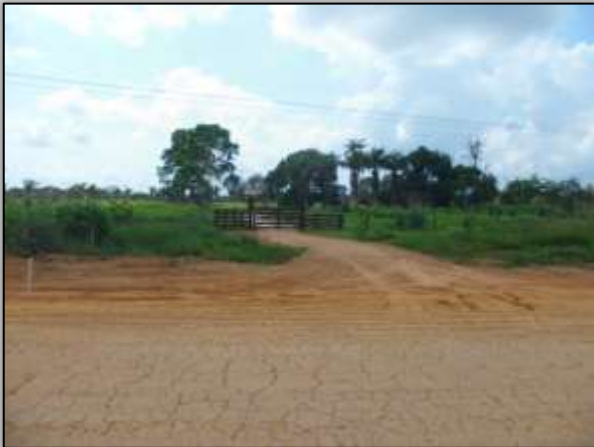
Nome	Lado	Localização (Coordenadas em graus decimais e Km)	Descrição	Fotos
Não identificada	E	S 03.86103° W 054.18828° Km 892,3	Com cerca de madeira com arame liso e portão de madeira, pastagem e distancia de 27 metros do eixo da rodovia.

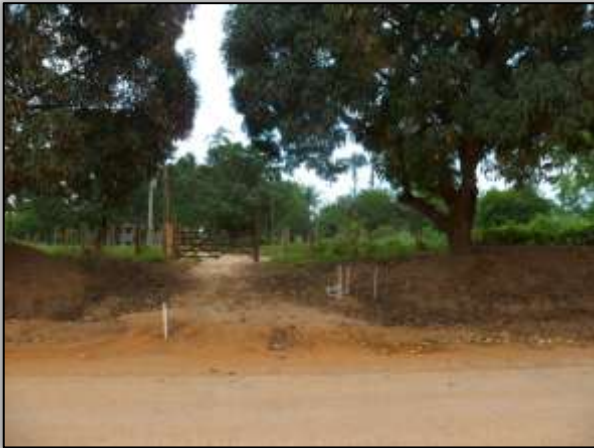
Não identificada	E	S 03.86188° W 054.19307° Km 892,9	Cerca de madeira e arame liso, pastagem e portão de madeira com 20 metros distante do eixo da rodovia.

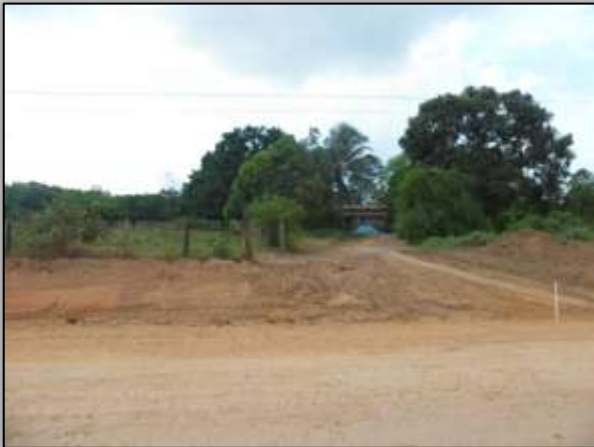
Nome	Lado	Localização (Coordenadas em graus decimais e Km)	Descrição	Fotos
Não identificada	E	S 03.86286° W 054.19738° Km 893,3	Cerca de madeira com arame liso, pastagem e portão de madeira e a cerca da propriedade está a 12 metros de distância do eixo da rodovia. Esta propriedade fica em frente à pista de pouso do município de Placas.

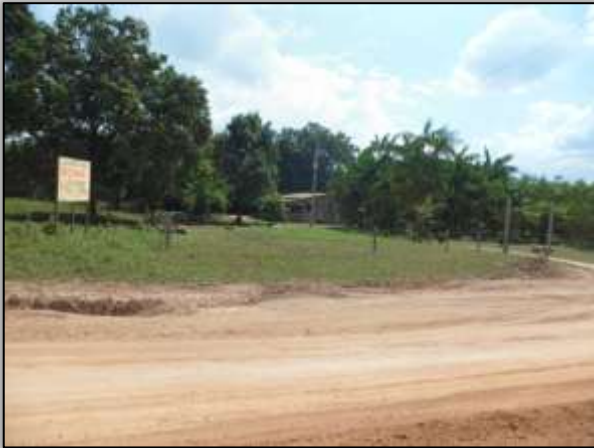
Não identificada	E	S 03.87462° W 054.23683° Km 898,02	Cerca de madeira com arame farpado, sem portão, com pastagem e cacau. Distância de 15 metros do eixo da rodovia.

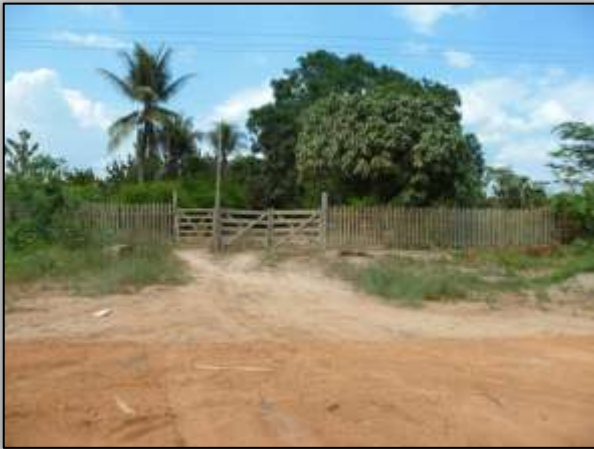
Nome	Lado	Localização (Coordenadas em graus decimais e Km)	Descrição	Fotos
Não identificada	D	S 03.87501° W 054.23817° Km 898,1	Cerca de madeira com portão de madeira, e com distancia de 18 metros do eixo da rodovia, pastagem e plantas frutíferas.

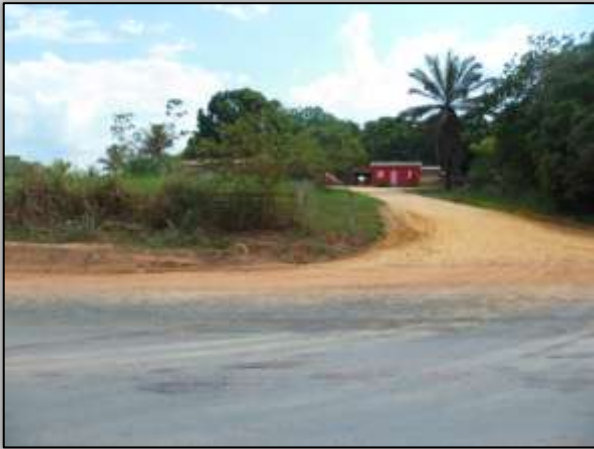
Não identificada	E	S 03.87584° W 054.24282° Km 898,6	Cerca de madeira vegetação em pastagem, e distancia de 10 metros do eixo da rodovia.

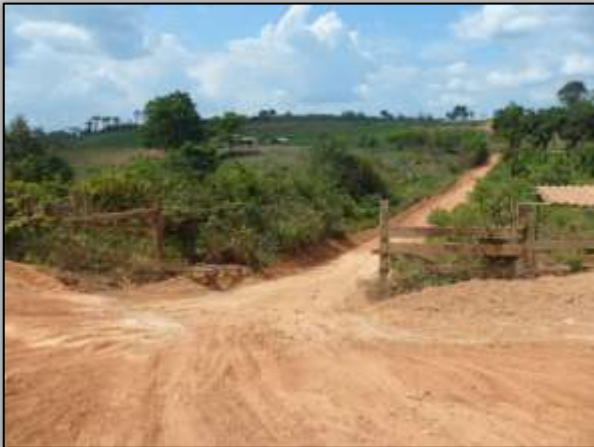
Nome	Lado	Localização (Coordenadas em graus decimais e Km)	Descrição	Fotos
Não identificada	D	S 03.87666° W 054.24521° Km 898,9	Cerca de madeira com arame farpado, portão de madeira, pastagem e distancia de 14 metros do eixo da rodovia.

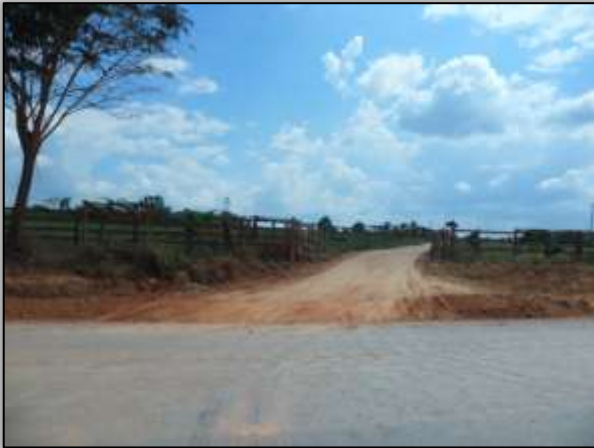
Não identificada	E	S 03.87932° W 054.25091° Km 899,5	Cerca de madeira, distancia de 15 metros do eixo da rodovia. Com formação de pasto na entrada.

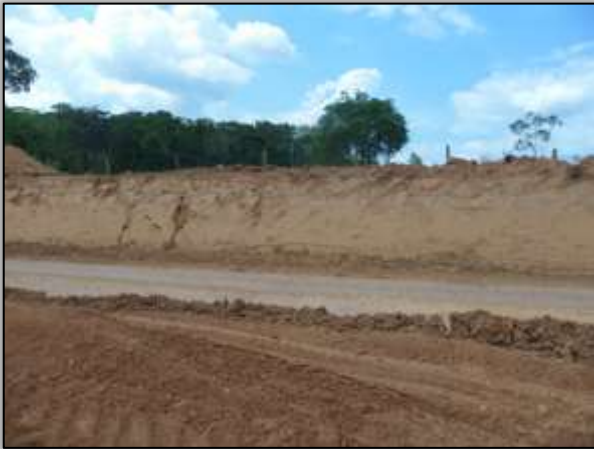
Nome	Lado	Localização (Coordenadas em graus decimais e Km)	Descrição	Fotos
Não identificada	D	S 03.88071° W 054.25407° Km 900	Cerca de madeira com arame liso, com plantas frutíferas na entrada da propriedade. Distância de 21 metros do eixo da rodovia.

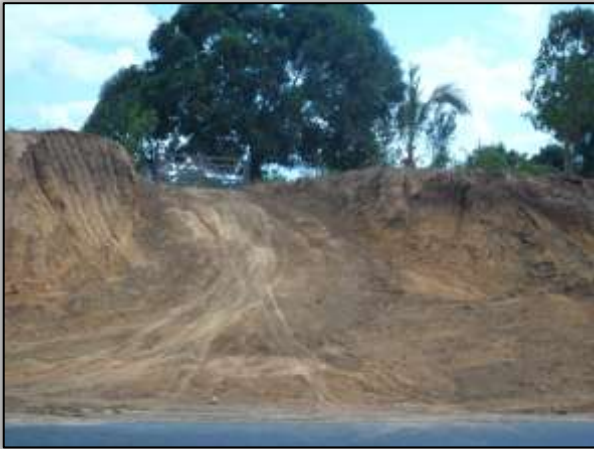
Não identificada	E	S 03.88115° W 054.25464° Km 900,1	Com cerca de madeira com arame liso e com portão de madeira. A cerca fica a 8 metros de distância do eixo da rodovia.

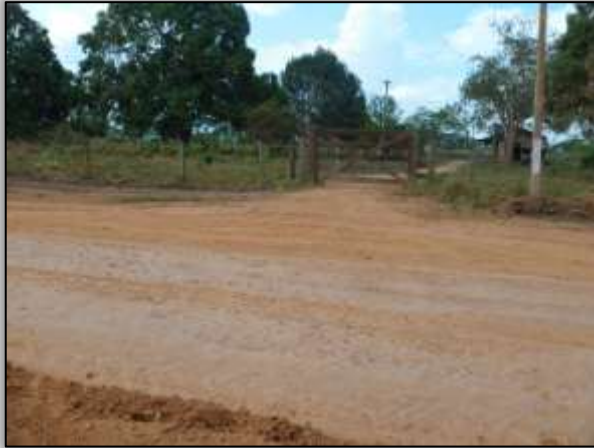
Nome	Lado	Localização (Coordenadas em graus decimais e Km)	Descrição	Fotos
Não identificada	D	S 03.88440° W 054.26116° Km 900,9	Cerca de madeira com arame liso, vegetação pastagem e distancia de 21 metros do eixo da rodovia, portão de madeira.

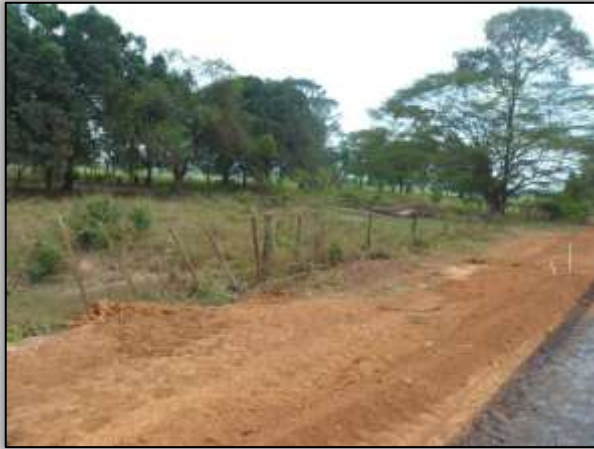
Não identificada	E	S 03.88604° W 054.26442° Km 901,3	Cerca de madeira com arame liso, portão de arame e pastagem. Com distancia de 8 metros do eixo da rodovia.

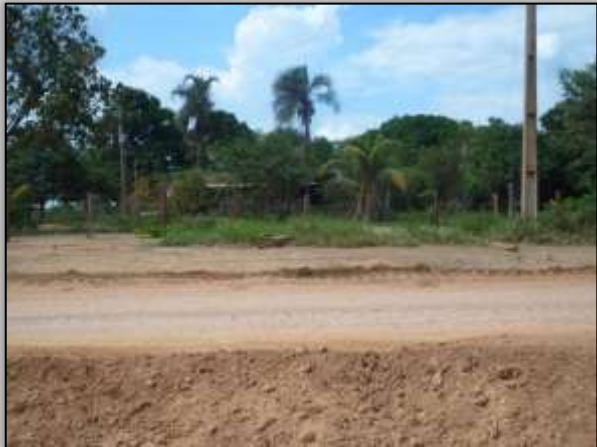
Nome	Lado	Localização (Coordenadas em graus decimais e Km)	Descrição	Fotos
José Alves	D	S 03.88791° W 054.26826° Km 901,8	Com pastagem, possui cerca de arame liso e com portão de madeira, a 14 metros de distância do eixo da rodovia. A cerca foi afastada.

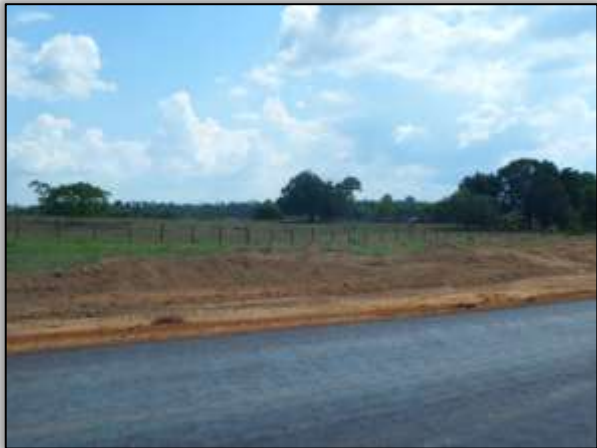
Propriedade do Sr. Danilo Limberg	E	S 03.88880° W 054.26910° Km 901,9	Com pastagem, possui cerca de arame farpado com portão de madeira. A referência é uma Sumaúma em frente à propriedade. Cerca foi afastada.

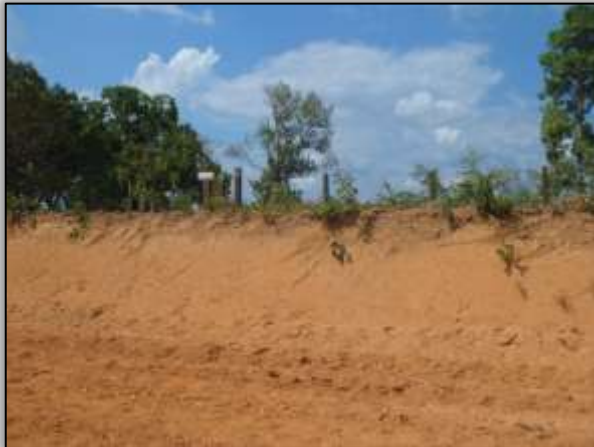
Nome	Lado	Localização (Coordenadas em graus decimais e Km)	Descrição	Fotos
Não identificada	D	S 03.89142° W 054.27449° Km 902,6	Cerca de arame liso a 12 metros do eixo da rodovia com formação de pastagem.

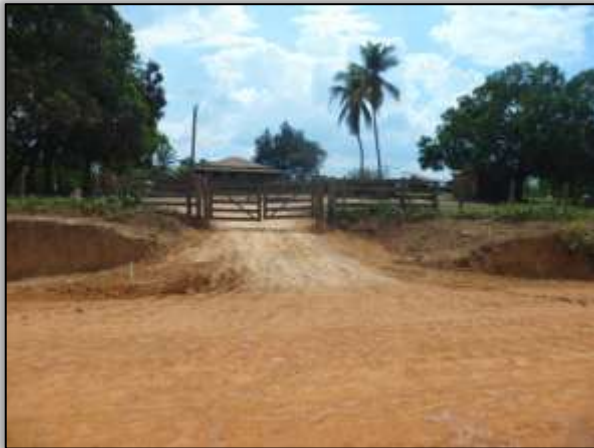
Não identificada	E	S 03.88981° W 054.27785° Km 903,1	Cerca de madeira com arame liso portão de madeira, pastagem e com distancia de 16 metros do eixo da rodovia, tendo pontos da cerca que chega a 7 metros da rodovia.

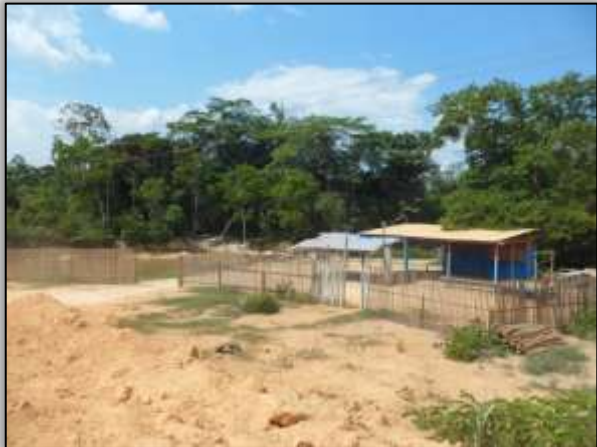
Nome	Lado	Localização (Coordenadas em graus decimais e Km)	Descrição	Fotos
Não identificada	D	S 03.88770° W 054.29317° Km 904.3	Edificação de madeira com cerca de madeira. Com 25 metros distantes do eixo da rodovia, á margem do igarapé Curuauna II.

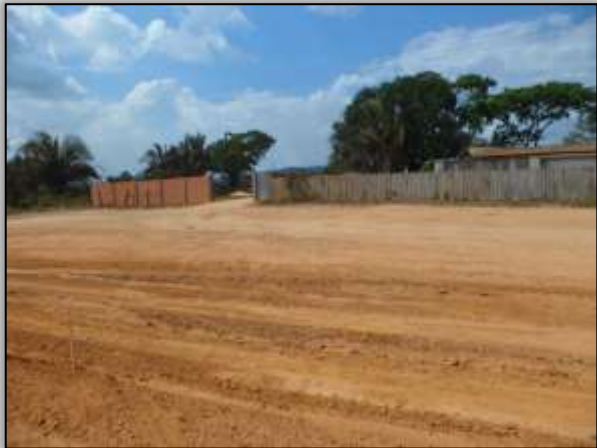
Laticínio mandacaru	D	S 03.88790° W 054.29836° Km 905,4	Propriedade particular laticínio mandacaru, distancia de 25 metros do eixo da rodovia.

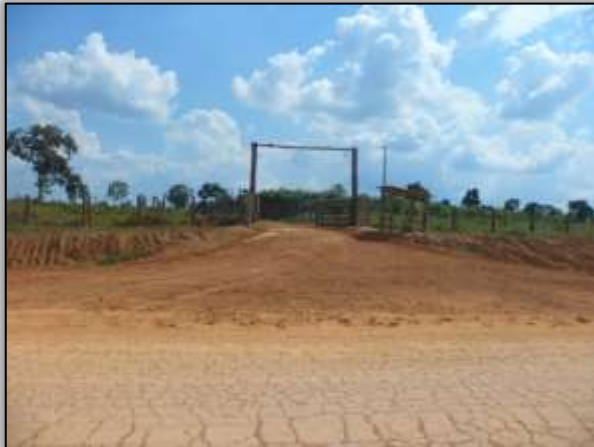
Nome	Lado	Localização (Coordenadas em graus decimais e Km)	Descrição	Fotos
Propriedade do Sr. Valdecir	E	S 03.88920° W 054.30340° Km 906,1	Com pastagem, possui cerca de madeira com arame farpado e com portão de madeira a 20 metros do eixo da rodovia.

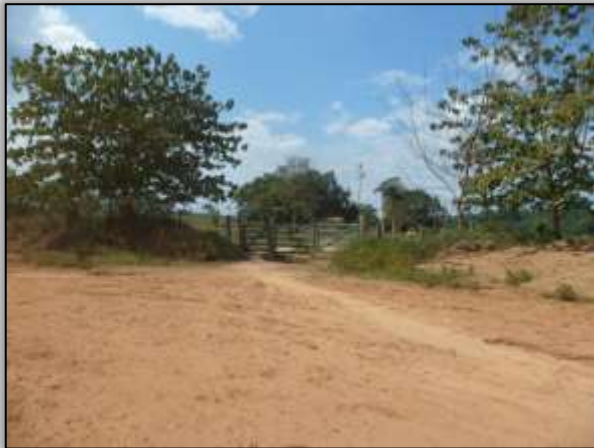
Propriedade do Sr. Pérciles	D	S 03.89003° W 054.32728° Km 909	Com pastagem, possui cerca de madeira com arame liso e com portão de madeira a 15 metros da rodovia.

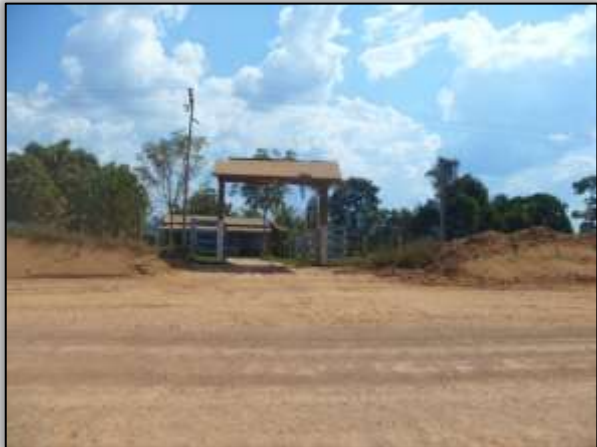
Nome	Lado	Localização (Coordenadas em graus decimais e Km)	Descrição	Fotos
Não identificada	E	S 03.89191° W 054.33325° Km 909,7	Cerca de madeira com arame liso e portão de madeira, a 14 metros da rodovia.

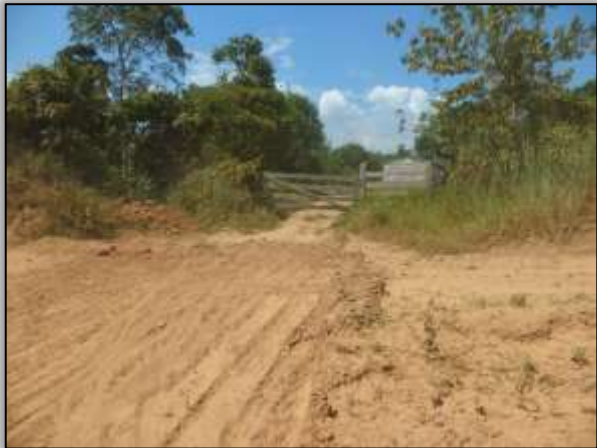
Não identificada	D	S 03.89195° W 054.33418° Km 909,8	Com pastagem, possui cerca de madeira com arame liso e portão de madeira, a 12 metros da rodovia.

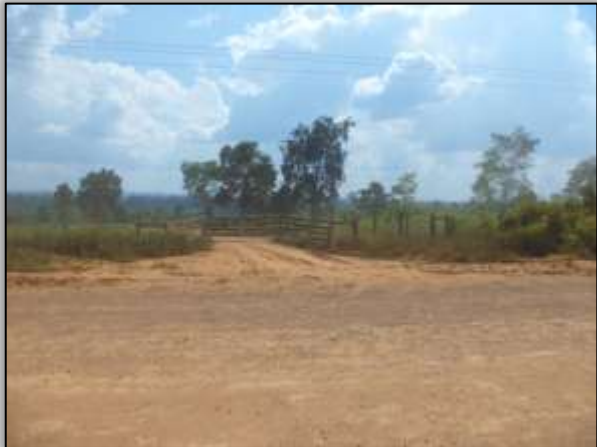
Nome	Lado	Localização (Coordenadas em graus decimais e Km)	Descrição	Fotos
Não identificada	E	S 03.88933° W 054.34203° Km 910,7	Cerca de madeira com arame liso e portão de madeira, a 10 metros distantes do eixo da rodovia.

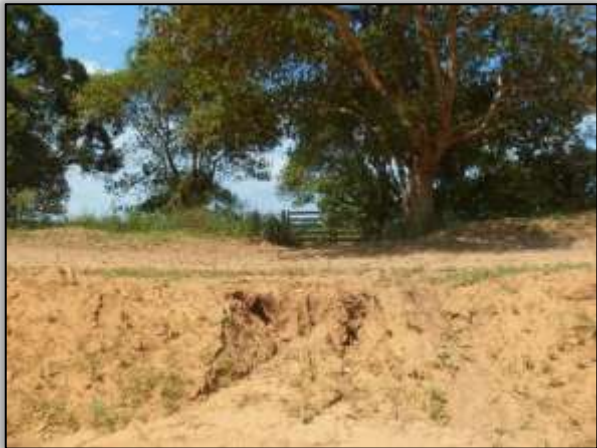
Não identificada	D	S 03.88871° W 054.34298° Km 910,8	Cerca de madeira com arame liso, portão de madeira, com pastagem. Distância de 23 metros do eixo da rodovia.

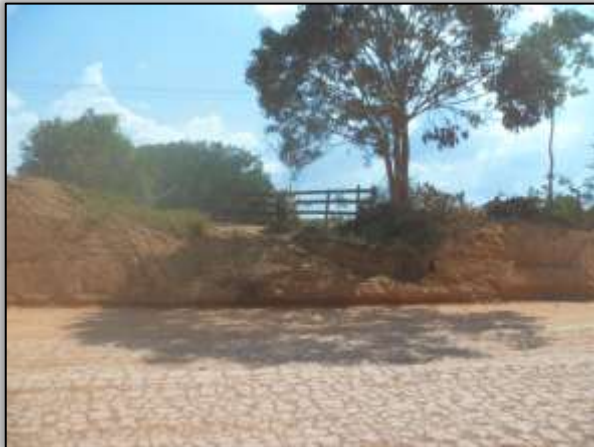
Nome	Lado	Localização (Coordenadas em graus decimais e Km)	Descrição	Fotos
Não identificada	E	S 03.88488° W 054.35580° Km 912,3	Cerca de madeira com arame liso, pastagem e distancia de 18 metros do eixo da rodovia.

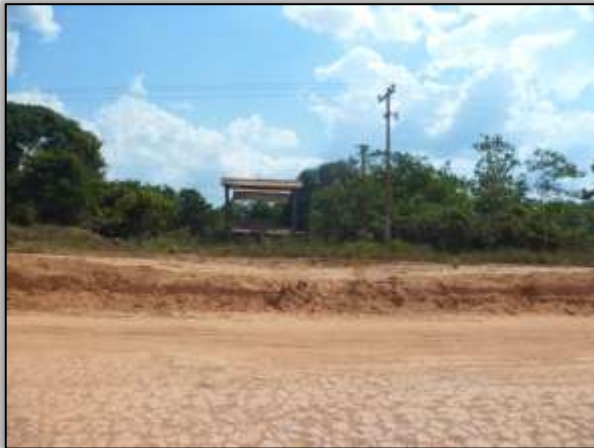
Faz. São Vicente	E	S 03.88455° W 054.35788° Km 912,5	Cerca de arame liso com madeira, pastagem e distancia de 25 metros do eixo da rodovia.

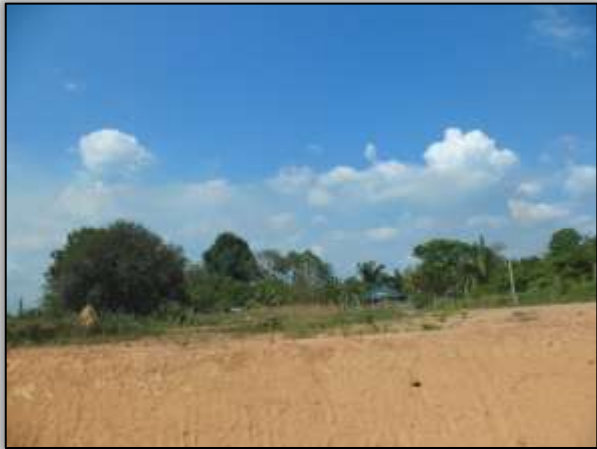
Nome	Lado	Localização (Coordenadas em graus decimais e Km)	Descrição	Fotos
Não identificada	D	S 03.88191° W 054.37520° Km 914,5	Cerca de arame farpado com madeira, sem portão, distancia de 14 metros do eixo da rodovia. A cerca foi retirada.

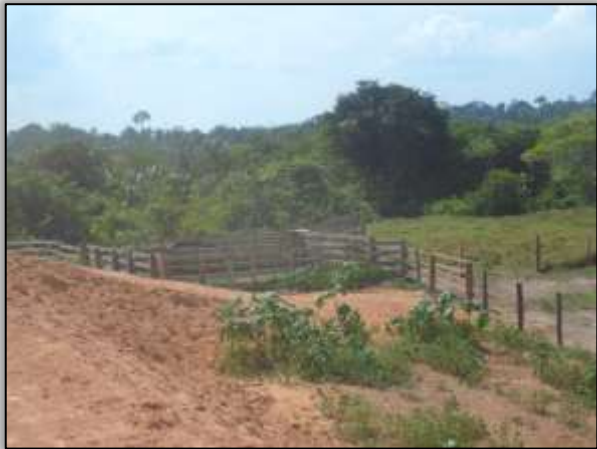
Não identificado	D	S 03.88362° W 054.38216° Km 915,2	Curral de madeira na faixa de domínio, próximo ao igarapé muiraquitã. Com 14 metros do eixo da rodovia.

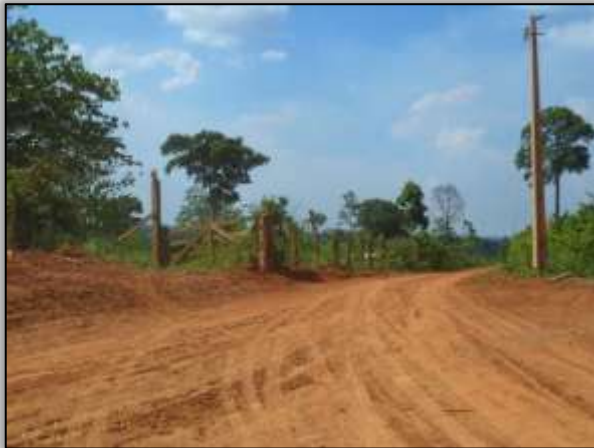
Nome	Lado	Localização (Coordenadas em graus decimais e Km)	Descrição	Fotos
Não identificada	E	S 03.88673° W 054.39114° Km 916,2	Cerca de madeira com arame liso, portão de madeira, distancia 25 metros do eixo da rodovia.	 
Sítio Bela Vista	D	S 03.88945° W 054.40659° Km 918	Com cerca de arame liso e com portão de madeira, com distancia de 10 metros do eixo da rodovia.

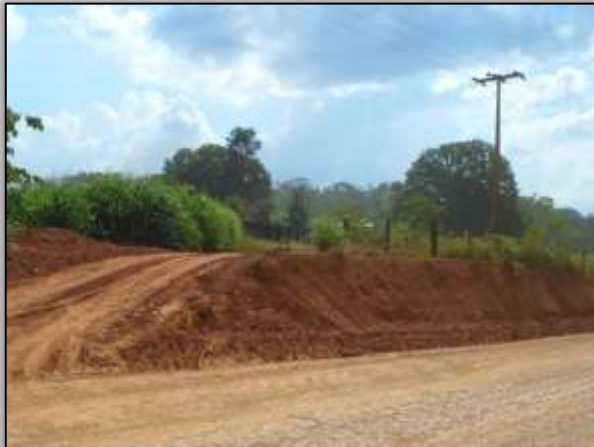
Nome	Lado	Localização (Coordenadas em graus decimais e Km)	Descrição	Fotos
Não identificada	E	S 03.88961° W 054.40688° Km 918	Com pastagem, possui cerca de madeira com arame liso e com portão de madeira. A cerca fica a 7 metros da rodovia.

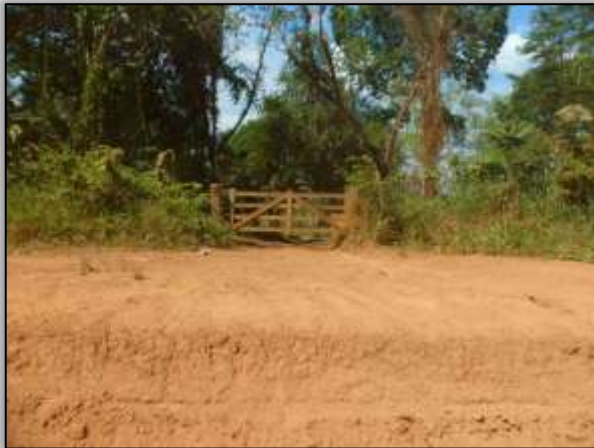
Não identificada	D	03.88970° W 054.41084. Km918, 6	Cerca de arame liso com portão de madeira. Com 8 metros distantes do eixo da rodovia.

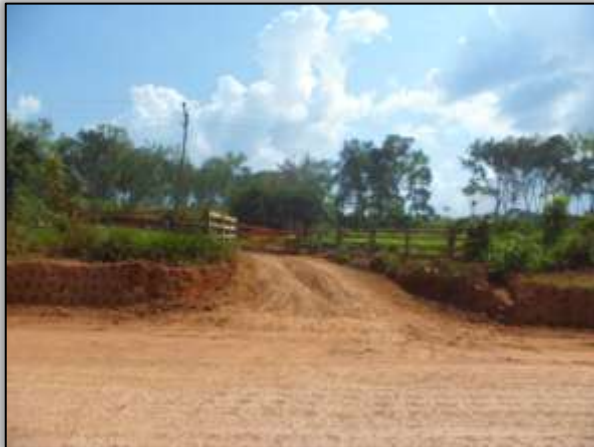
Nome	Lado	Localização (Coordenadas em graus decimais e Km)	Descrição	Fotos
Propriedade do Sr. Donizete	E	S 03.88970° W 054.41268° Km 918,7	Com cerca de madeira com arame liso e com portão de madeira. Propriedade com cultivo do cacau. A cerca fica 8 metros distantes do eixo da rodovia.

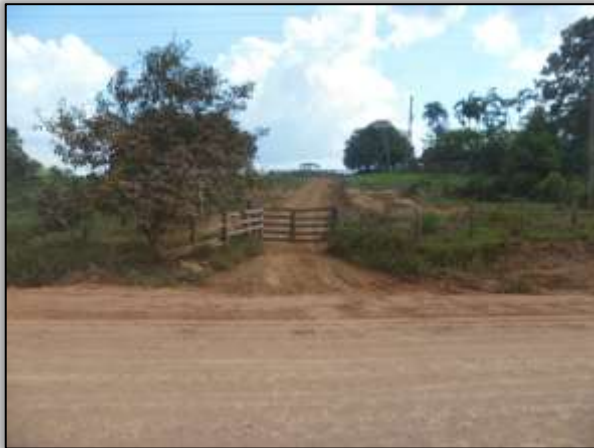
Não identificada	E	S 03.89156° W 054.42793° Km 920,4	Com pastagem, possui cerca de madeira com arame liso com portão de madeira a 8 metros distante do eixo da rodovia.

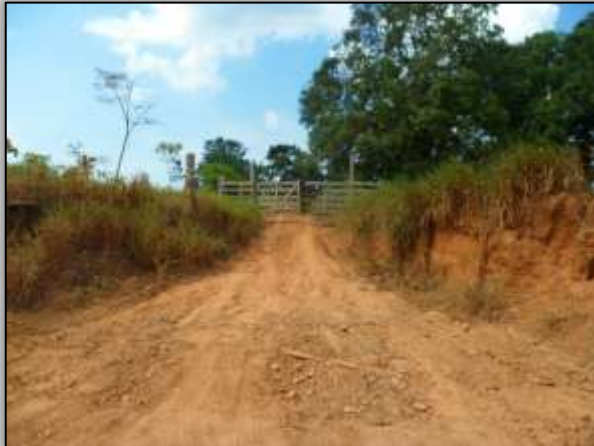
Nome	Lado	Localização (Coordenadas em graus decimais e Km)	Descrição	Fotos
Não identificada	D	S 03.89293° W 054.43626° Km 921,3	Com pastagem, possui cerca de madeira com arame liso e um portão de madeira a 12 metros do eixo da rodovia.

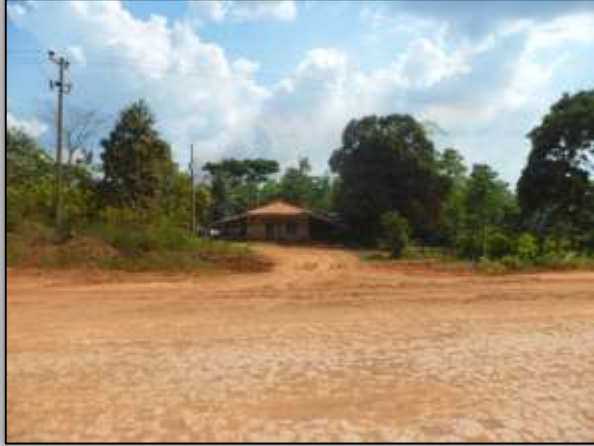
Não identificada	E	S 03.89301° W 054.43633° Km 921,3	Com pastagem, possui cerca de madeira arame liso a 8 metros da rodovia. A cerca foi retirada.

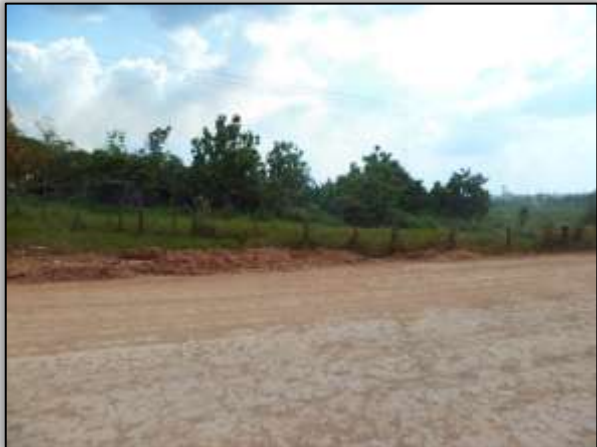
Nome	Lado	Localização (Coordenadas em graus decimais e Km)	Descrição	Fotos
Não identificada	E	S 03.89248° W 054.45433° Km 923,3	Com pastagem, possui cerca de madeira com arame liso e portão de madeira a 10 metros da rodovia.

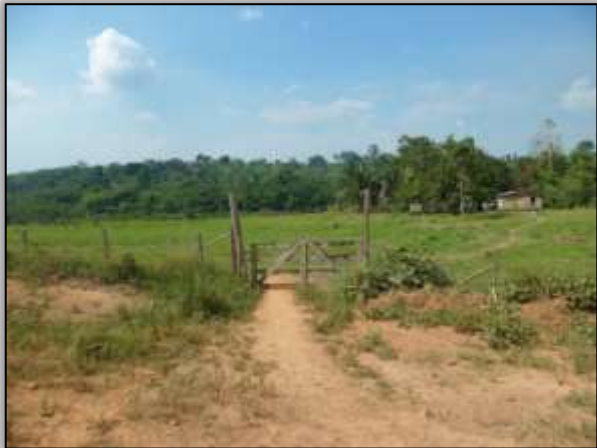
Não identificada	D	S 03.89346° W 054.47378° Km 925,6	Com pastagem, possui cerca de madeira com arame liso e portão de madeira, ambos a 9 metros da rodovia. Esta propriedade fica próximo à vila vai e vem.

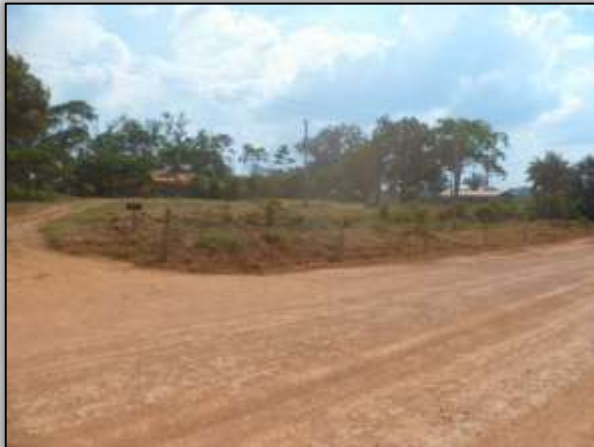
Nome	Lado	Localização (Coordenadas em graus decimais e Km)	Descrição	Fotos
Propriedade do Sr. Fernando	E	S 03.89368° W 054.47715° Km 926	Com pastagem, possui cerca de madeira com arame farpado a 10 metros de distância da rodovia. Foi retirado o arame

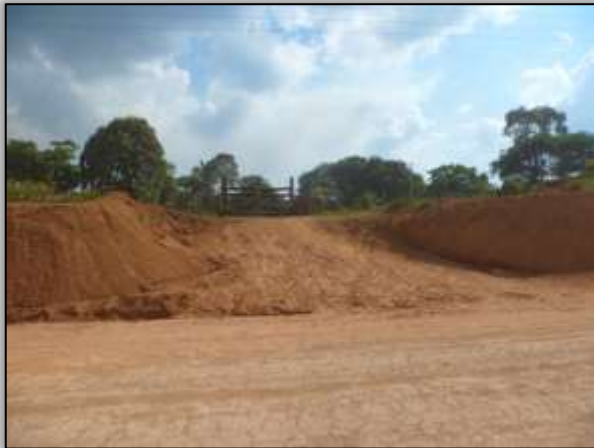
Não identificada	E	S 03.89395° W 054.48191° Km 926,5	Curral, cerca de arame liso com madeira, portão de madeira, pastagem e distancia de 20 metros do eixo da rodovia.

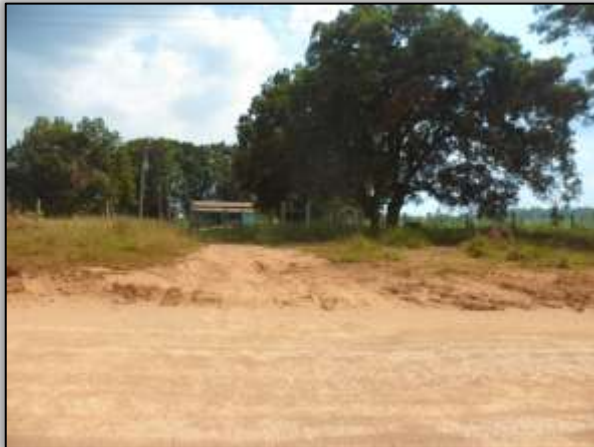
Nome	Lado	Localização (Coordenadas em graus decimais e Km)	Descrição	Fotos
Não Identificada	E	S 03.89443° W 054.48914° Km 927,4	Cerca de madeira com arame liso. Casa de madeira com árvores frutíferas na frente e pastagem. A cerca está com 8 metros de distancia do eixo da rodovia.

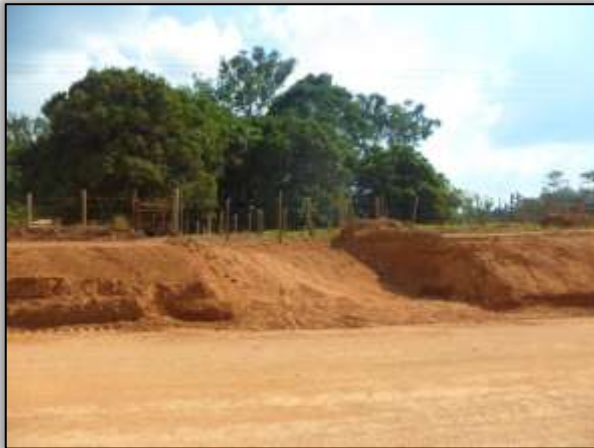
Não identificada	E	S 03.89501° W 054.49666° Km 928,2	Com pastagem, possui cerca de madeira com arame farpado a 6 metros do eixo da rodovia.

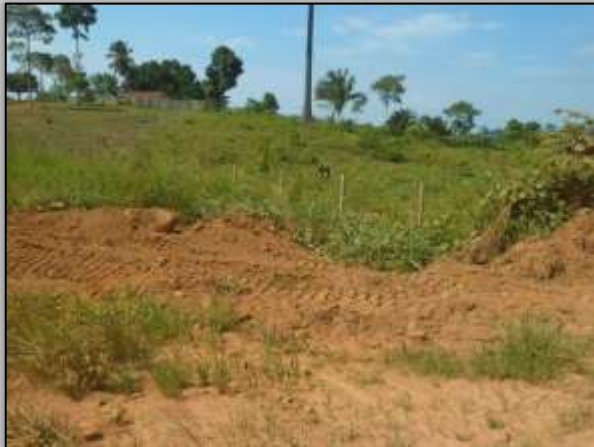
Nome	Lado	Localização (Coordenadas em graus decimais e Km)	Descrição	Fotos
Propriedade do Sr. Cantinha	D	S 03.90011° W 054.51951° Km 930,8	Com pastagem, possui cerca de madeira com arame farpado e com portão de madeira. Há uma cerca provisória que esta a 8 metros de distância da rodovia e outro lado da cerca está a 37 metros da rodovia. Entrada com 6 metros de largura.

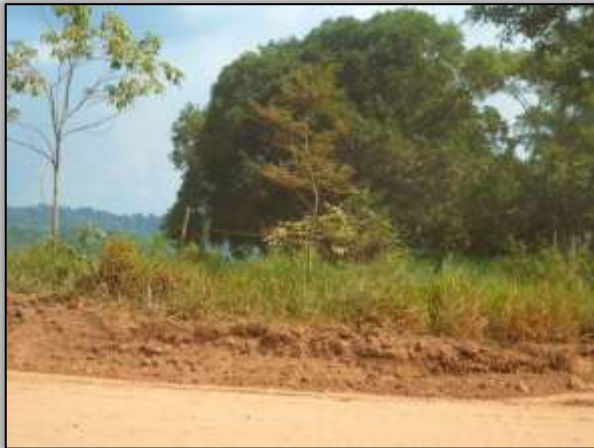
Propriedade do Sr. Gilmar Locately	E	S 03.903050° W 054.52890° Km 931,9	Com pastagem, possui cerca de madeira com arame farpado a 8 metros da rodovia. Outra parte da propriedade com plantação de cacau.

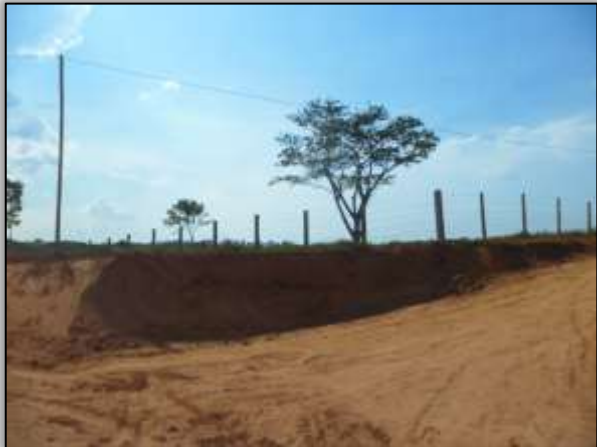
Nome	Lado	Localização (Coordenadas em graus decimais e Km)	Descrição	Fotos
Propriedade do Sr. Armando Schneider	D	S 03.90996° W 054.54453° Km 933,8	Com pastagem, possui cerca de madeira com arame liso e portão de madeira. A cerca foi afastada com distancia de 25 metros do eixo da rodovia.

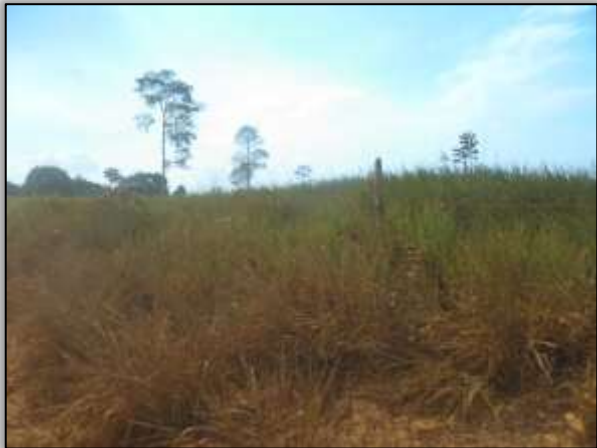
Não identificada	D	03.91765° W 054.55740° Km935, 6	Cerca provisória de arame farpado e madeira. Pastagem. A cerca fica 4 metros do eixo da rodovia

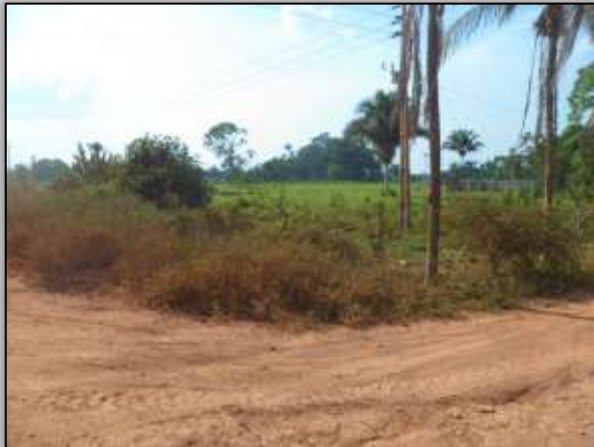
Nome	Lado	Localização (Coordenadas em graus decimais e Km)	Descrição	Fotos
João locately	D	S 03.93360° W 054.60238° Km 940,8	Com pastagem, possui cerca de madeira com arame farpado a 7,50 metros de distância da rodovia. Existe um roçado próximo a um corpo hídrico dentro da propriedade. A entrada da propriedade possui 10 metros de largura, com plantação de coqueiro, acerola e açáí.
