BR-230/422/PA

10º Relatório de Acompanhamento dos Programas Ambientais (RA – 10)

DÉCIMO RELATÓRIO DE ACOMPANHAMENTO DA EXECUÇÃO DOS PROGRAMAS AMBIENTAIS

Rodovia BR-230/422/PA

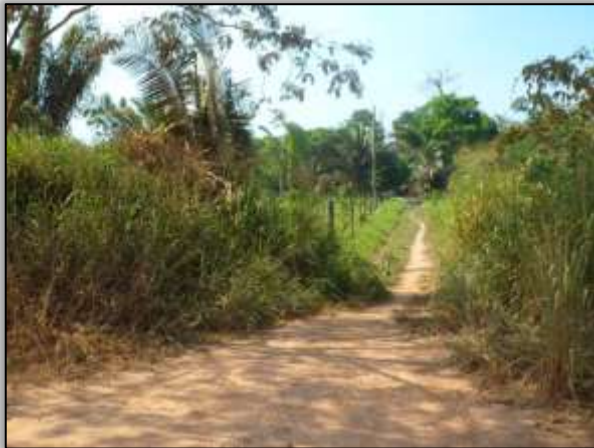
Propriedade do Sr. Valdemar Burman	D	S 03.93548° W 054.60781° Km 941,5	Com pastagem, e cerca de madeira com arame farpado a 8 metros de distância da rodovia.

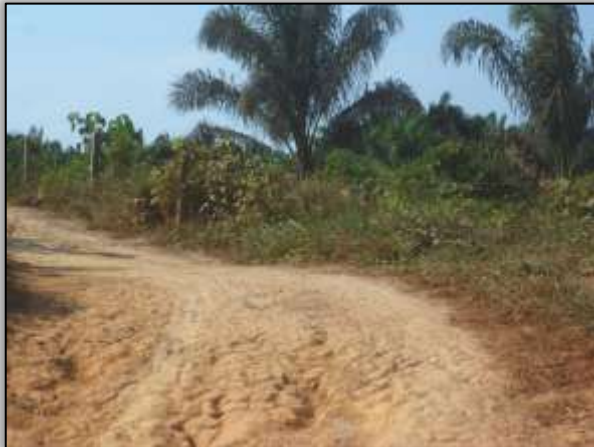
Nome	Lado	Localização (Coordenadas em graus decimais e Km)	Descrição	Fotos
Propriedade do Sr. Silas	D	S 03.94078° W 054.62426° Km 943,4	Situada próxima a um corpo hídrico onde se encontra uma vegetação de açaí e buriti e roçado ao lado. Com cerca de arame farpado a 13 metros de distância da rodovia e entrada com 3 metros de largura.

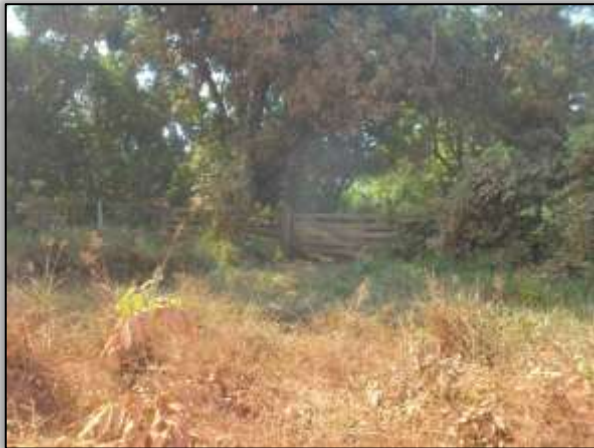
Não identificada	D	S 03.94640° W 054.63551° Km 944,9	Cerca de arame liso com portão de madeira, pastagem e distancia de 17 metros da rodovia.

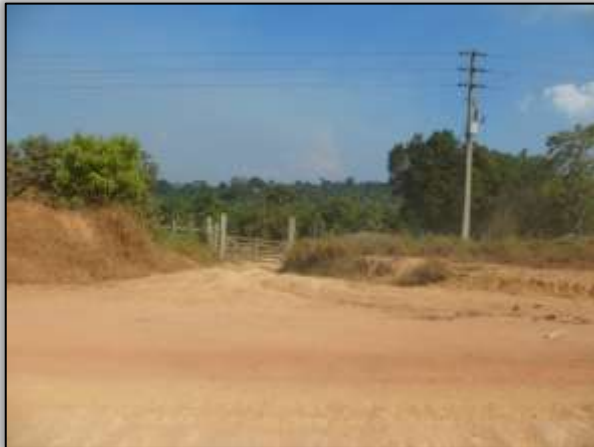
Nome	Lado	Localização (Coordenadas em graus decimais e Km)	Descrição	Fotos
Propriedade Manoel Alagoano	E	S 03.95263° W 054.63694° Km 945,6	Cerca de madeira com arame liso, portão de madeira, pastagem e distancia de 20 metros da rodovia.

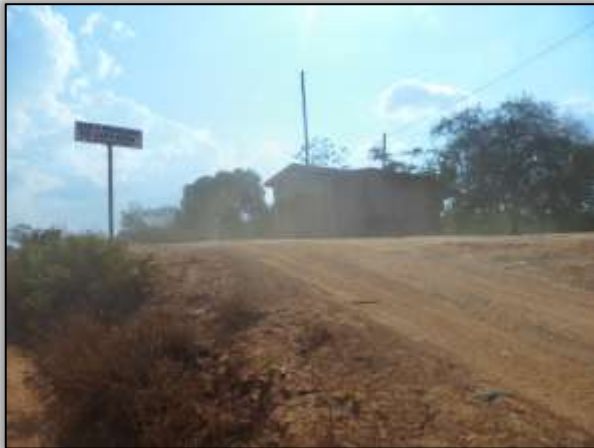
Propriedade do Sr. Capixaba	D	S 03.96623° W 054.64130° Km 947,1	Borracharia a 12 metros da rodovia, com vegetação de capoeira e frutíferas e também castanheira ao lado da propriedade. Há nesta propriedade uma rede hidro meteorológica da ANA (Agência Nacional de Águas). A propriedade fica próxima à entrada da Vicinal do Lama.

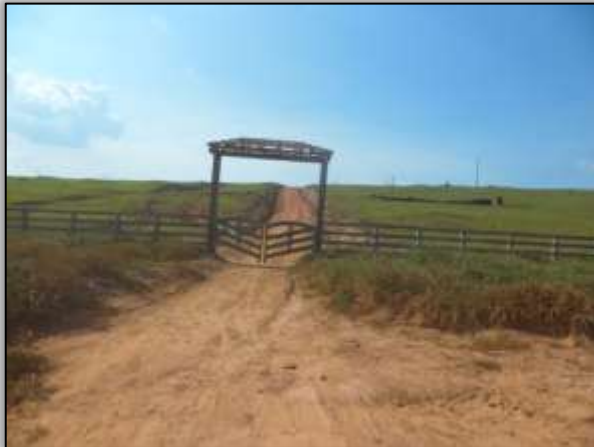
Nome	Lado	Localização (Coordenadas em graus decimais e Km)	Descrição	Fotos
Propriedade Wanderlan	D	S 03.97448° W 054.64721° Km 948,3	Cerca de madeira com arame liso, portão de madeira, pastagem e distancia de 22 metros da rodovia.

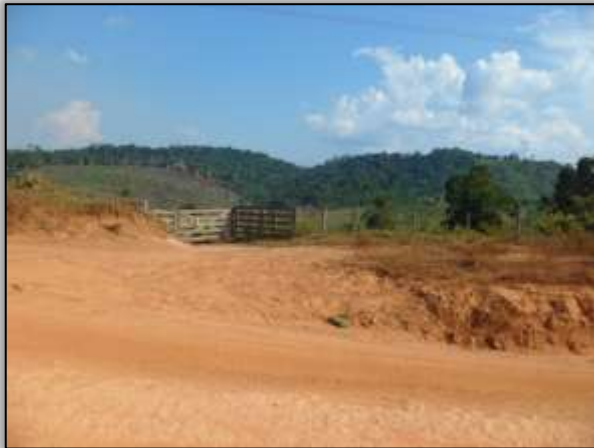
Não identificada	E	S 03.97502° W 054.64742° Km 948,3	Cerca de arame liso com portão de madeira, pastagem e distancia de 17 metros da rodovia.

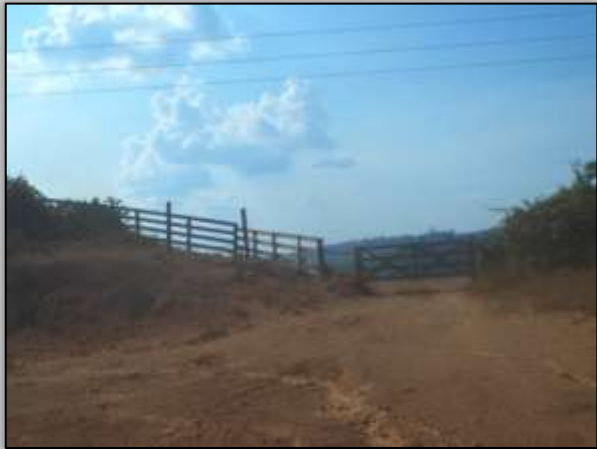
Nome	Lado	Localização (Coordenadas em graus decimais e Km)	Descrição	Fotos
Propriedade do Sr. Anadiso	D	S 03.98238° W 054.65455° Km 949,6	Pastagem e cerca de madeira com arame liso. Possui passagem de um corpo hídrico por dentro desta propriedade. A cerca fica a 12 metros de distância da rodovia. A rede de transmissão de energia atrás da cerca.

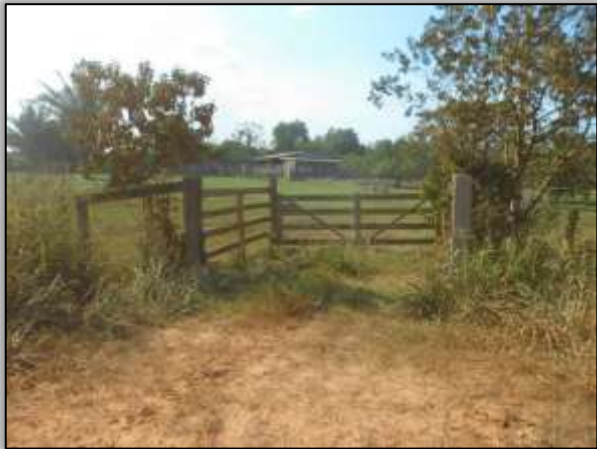
Propriedade do Sr. Edron	D	S 03.99458° W 054.66396° Km 951,4	Pastagem e cerca de arame liso com portão de madeira a 10 metros da rodovia.

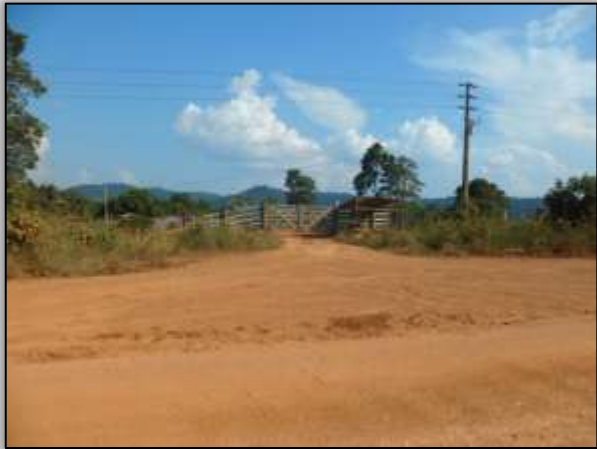
Nome	Lado	Localização (Coordenadas em graus decimais e Km)	Descrição	Fotos
Não identificada	E	S 03.00527° W 054.67021° Km 952,8	Cerca de madeira com arame liso, portão de madeira, pastagem e distancia 22 metros distantes da rodovia.

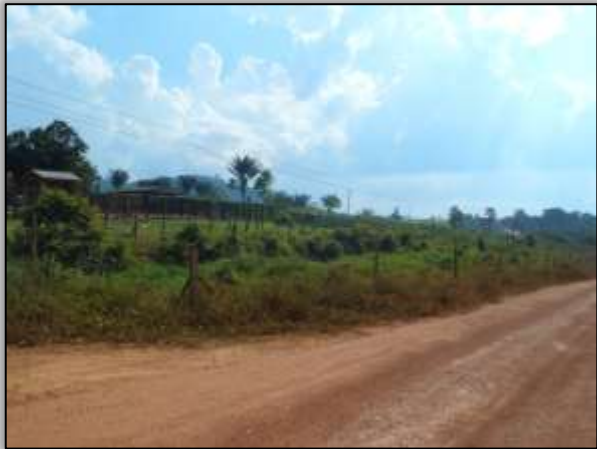
Propriedade Sr. Tirbutino	E	S 04.00869° W 054.67435° Km 953,4	Cerca de madeira com arame liso portão de madeira, curral de madeira e distancia de 5 metros do eixo da rodovia.

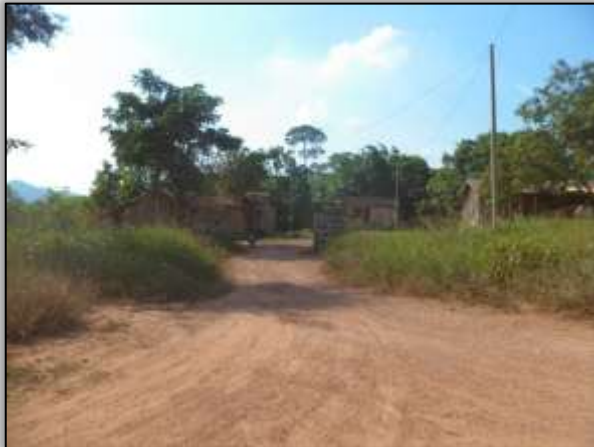
Nome	Lado	Localização (Coordenadas em graus decimais e Km)	Descrição	Fotos
Propriedade do Sr. Moacir	D	S 04.01633° W 54.68221° Km 954,6	Pastagem e vegetação de capoeira. Possui cerca de arame farpado a uma distância de 22 metros da rodovia.

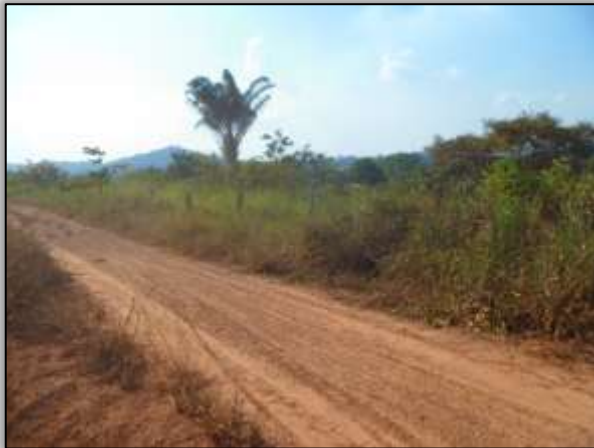
Não identificada	D	S 04.01993° W 054.68613° Km 955,2	Pastagem e cerca de arame farpado. A cerca, em alguns pontos, está a 8 metros de distância do eixo da rodovia. Passagem de um bueiro pela propriedade.

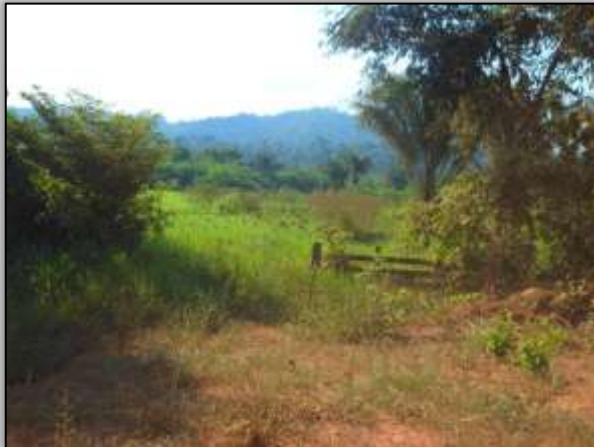
Nome	Lado	Localização (Coordenadas em graus decimais e Km)	Descrição	Fotos
Não identificada	D	S 04.02661° W 054.69047° Km 956,1	Pastagem e cerca de arame liso com portão de madeira. A cerca está a 15 metros de distância do eixo da rodovia. A propriedade fica margem direita do igarapé Muiravirá.

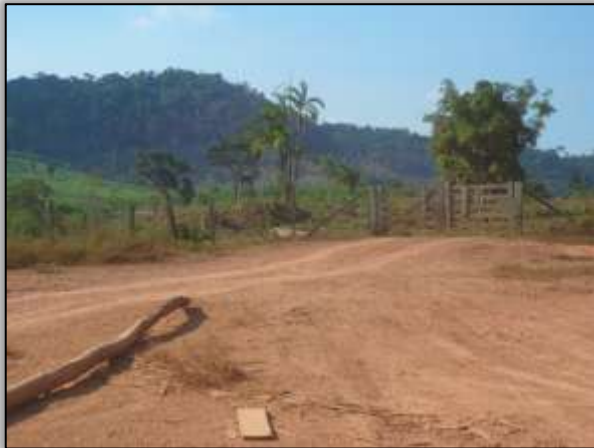
Não identificada	D	S 04.03573° W 054.70735° Km 958,5	Pastagem e cerca de arame liso. Está a 25 metros do eixo da rodovia.

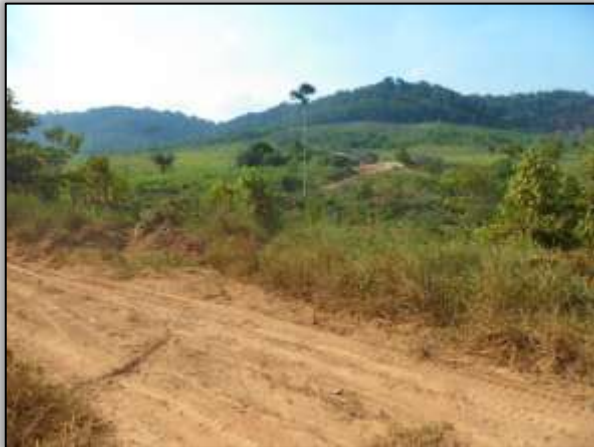
Nome	Lado	Localização (Coordenadas em graus decimais e Km)	Descrição	Fotos
Propriedade do Sr. Airton	D	S 04.03725° W 054.71041° Km 958,9	Pastagem e cerca de arame farpado a 12 metros de distância do eixo da rodovia.

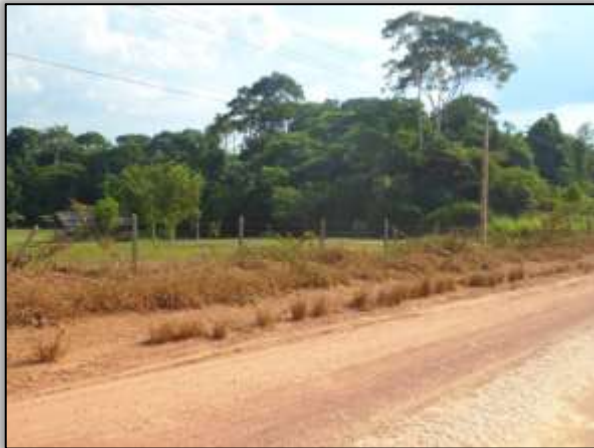
Igreja Luterana no Brasil	E	S 04.04590° W 054.71811° Km 960,2	Com cerca de arame liso uma distância de 10 metros do eixo da rodovia.

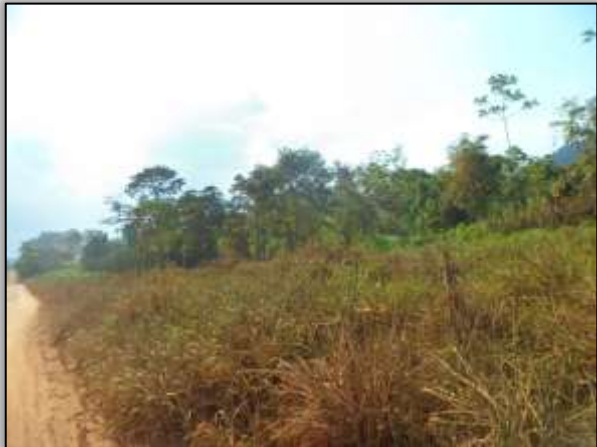
Nome	Lado	Localização (Coordenadas em graus decimais e Km)	Descrição	Fotos
Propriedade do Sr. Adelino Lira	D	S 04.04586° W 54.71845° Km 960,2	Com pastagem e cerca elétrica. Na frente da propriedade plantação de banana e cana-de-açúcar. A cerca fica a 4 metros do eixo da rodovia.

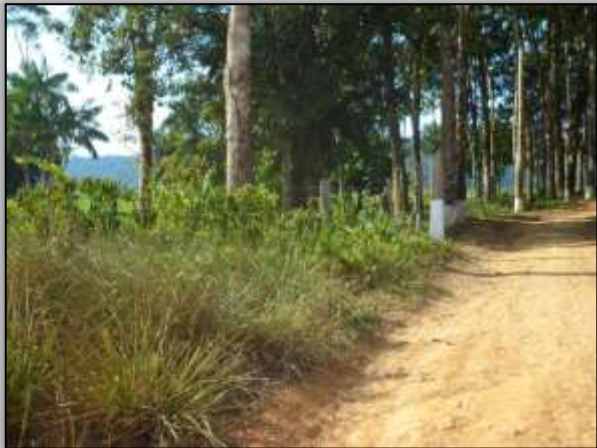
Não identificada	D	S 04.04841° W 054.72268° Km 960,8	Esta propriedade fica em frente à Vila Ouro Verde, com cerca de arame liso e com portão de madeira. Com árvores de seringueira na entrada, com distância de 13 metros do eixo da rodovia.

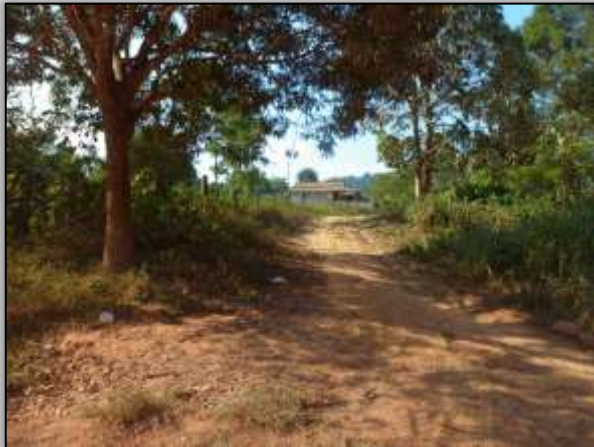
Nome	Lado	Localização (Coordenadas em graus decimais e Km)	Descrição	Fotos
Não identificada	D	S 04.04963° W 054.72485° Km 961,1	Com pastagem e cerca de arame farpado distante 10 metros do eixo da rodovia e entrada com 4 metros de largura. A propriedade fica perto da vila Ouro verde.

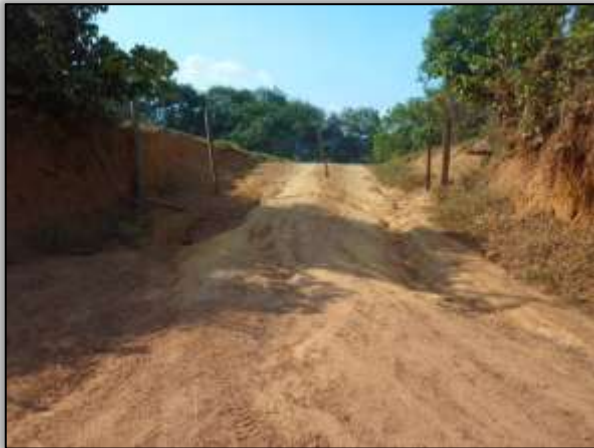
Não identificada	D	S 04.05145° W 054.72835° Km 961,6	Com pastagem, cerca de arame farpado, pequeno talude na entrada. A cerca fica a 10 metros de distância do eixo da rodovia. A entrada da propriedade possui 3 metros de largura.

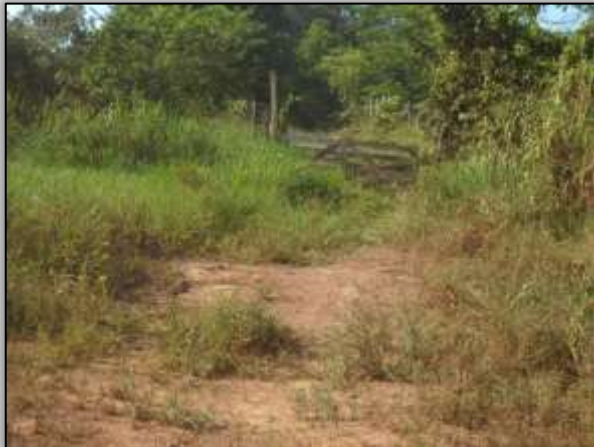
Nome	Lado	Localização (Coordenadas em graus decimais e Km)	Descrição	Fotos
Propriedade Maria Benedet	D	S 04.05541° W 054.73320° Km 962	Cerca de madeira com arame farpado e portão de madeira. A pastagem fica próxima às margens do Igarapé Ganzer II. Entrada com vegetação de capoeira e capim. Largura de 5 metros e a 12 metros de distância do eixo da rodovia.

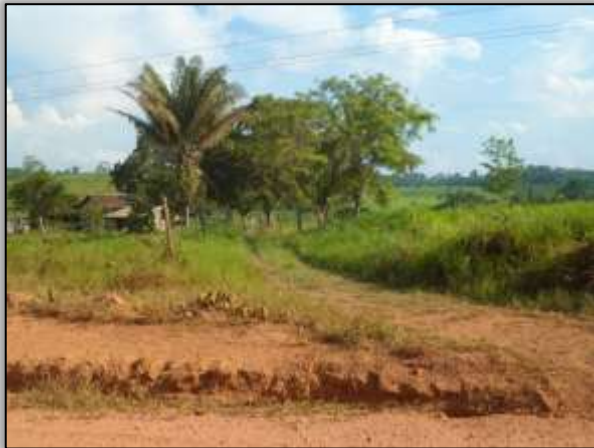
Propriedade do Sr. Beto Monteiro	E	S 04.06130° W 054.75025° Km 964,1	Pastagem e cerca elétrica. A pastagem desta propriedade fica às margens do Igarapé Ganzer I. A distância da cerca para a rodovia é de 4 metros e a entrada tem largura de 3,60 metros. Em frente fica outra propriedade com pastagem e cerca de arame farpado próximo às margens do Igarapé Ganzer I.

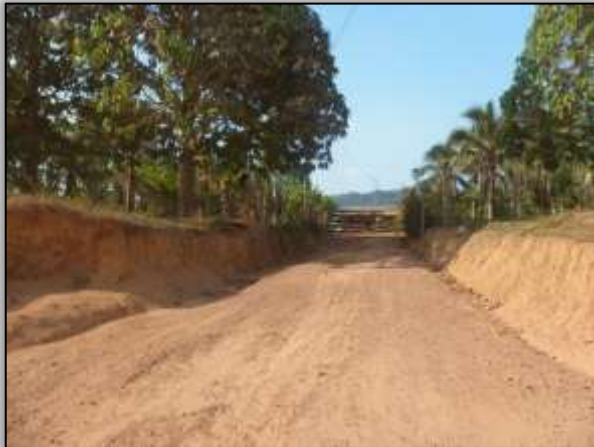
Nome	Lado	Localização (Coordenadas em graus decimais e Km)	Descrição	Fotos
Propriedade do Sr. Chamaco	D	S 04.08075° W 054.76153° Km 965,4	Plantação de jambo em frente à propriedade e pastagem. Possui cerca de arame farpado com portão de madeira. Em alguns pontos a cerca chega a 11 metros de distância da rodovia diminuindo para até 5 metros. A largura da entrada da propriedade é de 4 metros.

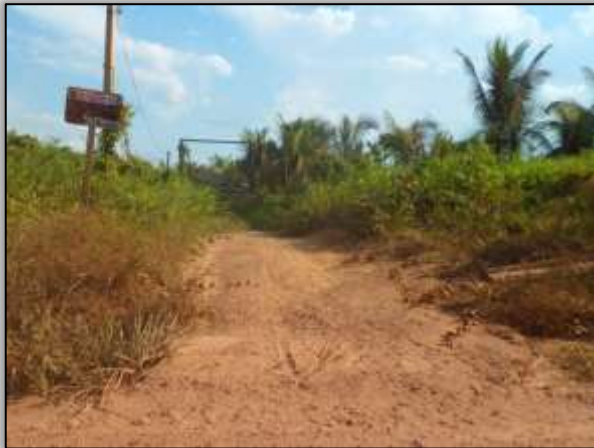
Não identificada	E	S 04.06431° W 054.76145° Km 965,4	Cerca de arame farpado e portão de madeira a uma distância de 13 metros do eixo da rodovia. Pastagem, vegetação de capoeira e coqueiros.

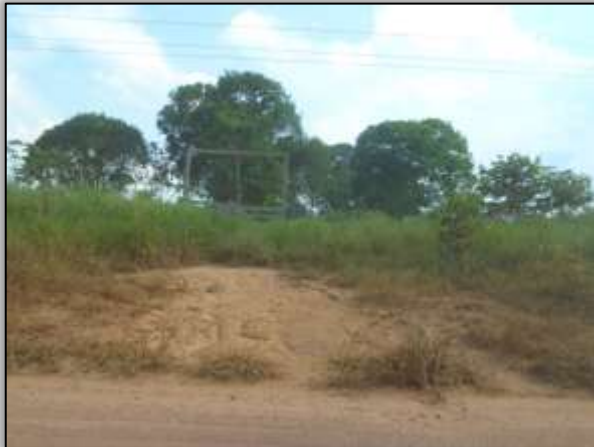
Nome	Lado	Localização (Coordenadas em graus decimais e Km)	Descrição	Fotos
Não identificada	E	S 04.06507° W 054.76488° Km 965,8	Cerca de arame farpado com portão de madeira, pastagem e distancia de 19 metros do eixo da rodovia.

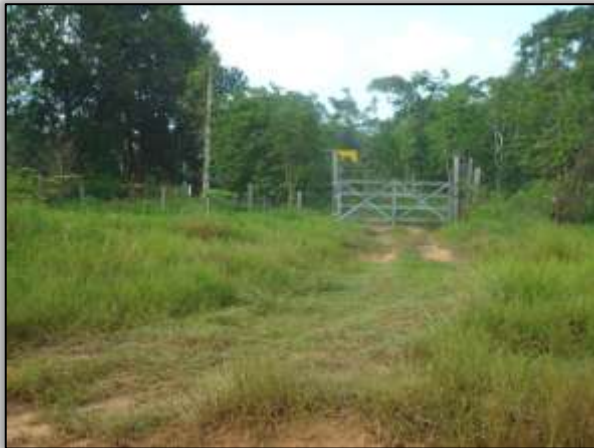
Não identificada	D	S 04.06595° W 054.76750° Km 966	Cerca de arame farpado e portão de madeira a 10 metros de distância da rodovia.

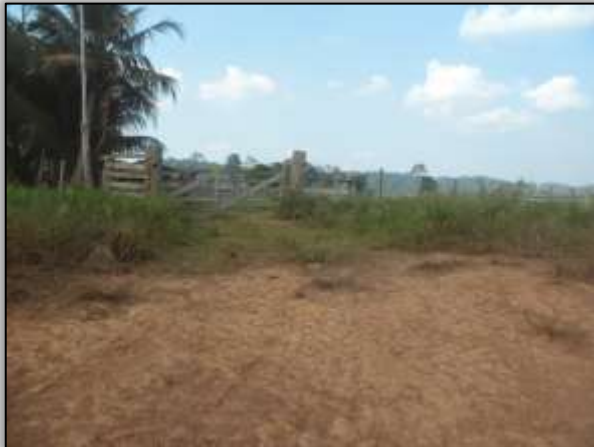
Nome	Lado	Localização (Coordenadas em graus decimais e Km)	Descrição	Fotos
Propriedade do Sr. Ivo Rodrigues	D	S 04.06815° W 054.77585° Km 966,9	Pastagem. Cerca de arame liso e portão de madeira. A distância da cerca para o eixo da rodovia é de 14 metros e a entrada da propriedade possui 4 m de largura.

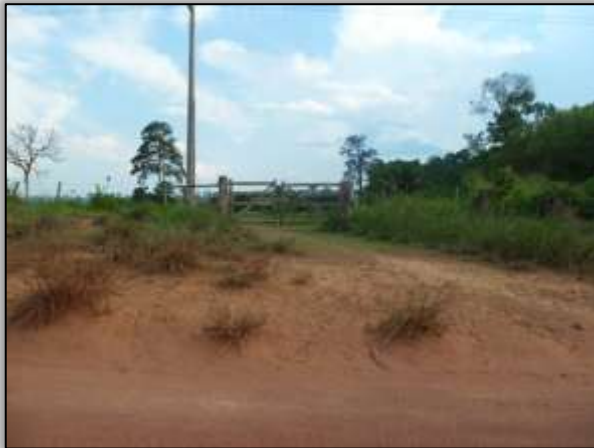
Propriedade do Sr. Carlos Shommer	E	S 04.06863° W 054.77678° Km 967,1	Pastagem delimitada por uma cerca de arame liso com portão de madeira à distância de 14 metros distante do eixo da rodovia. A entrada da propriedade tem 3,50 metros de largura.

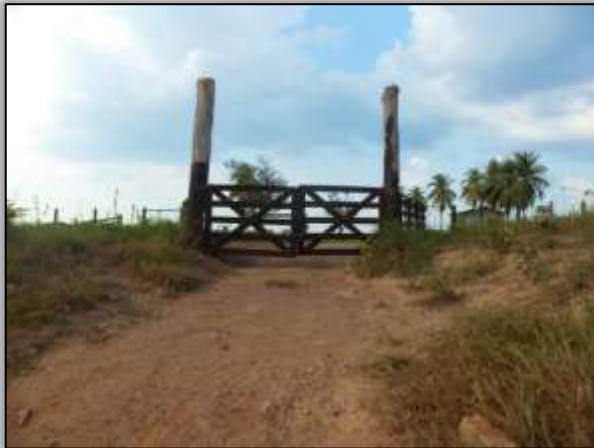
Propriedade do Sr. Nego Neres	D	S 04.08618° W 054.85015° Km 975,5	Com pastagens e cerca de madeira com arame farpado a 6 metros de distância do eixo da rodovia. Portão de madeira fica a 9,40 metros de distância da margem da rodovia. Houve uma mudança na cerca, agora é de arame liso e está 20 metros do eixo da rodovia.

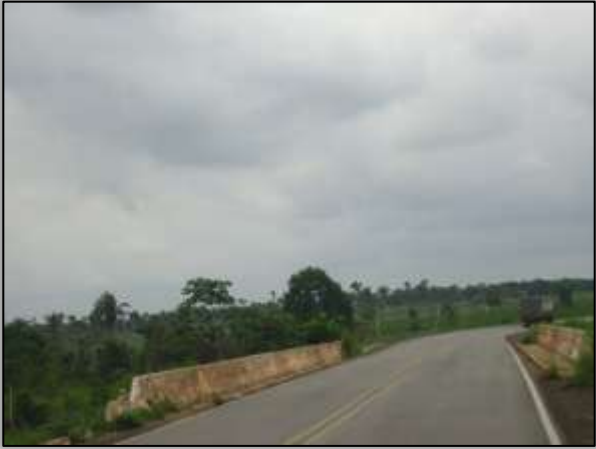
Nome	Localização (Coordenadas em graus decimais e Km)	Descrição	Fotos
Ponte Igarapé Veados	S 05.50700° W 048.71739° Km 69,5	Ponte de concreto sobre Igarapé Veados, mão dupla, com barreiras laterais de concreto, com 45,15m de comprimento e 10,20m de largura. Sua APP encontra-se bem preservada em ambos os lados. Foi realizado atividades de conserva.

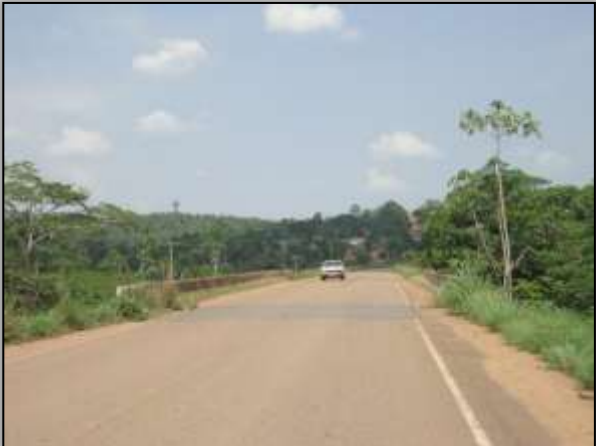
Ponte Igarapé Burgos	S 05. 29797° W 049.27856° Km 142,4	Ponte de concreto sobre Igarapé Burgos, mão dupla, com barreiras laterais de concreto, com 54,20m de comprimento e 10,80m de largura, em relação a sua área de APP, está encontra-se ocupada por moradores, mas apresenta vegetação moderada.

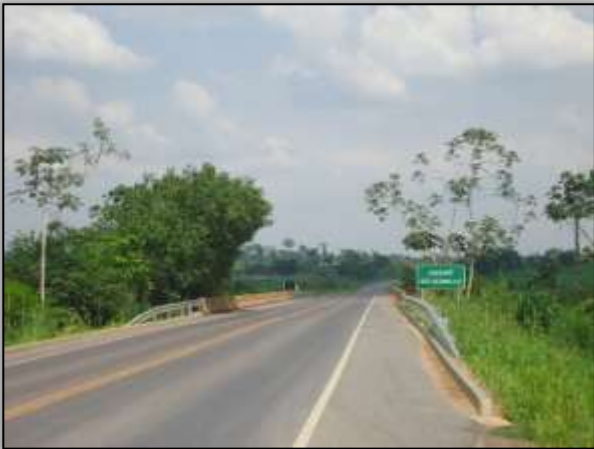
Ponte sobre Rio Vermelho	S 05. 21119° W 049.35052° Km 155,2	Ponte de concreto sobre o Rio Vermelho, mão dupla, com barreiras laterais de concreto e uma barreira lateral de ferro na passarela lado direito, com 71,45m de comprimento e 10,92 de largura, quanto a sua área de APP, a mesma encontra-se moderada e apresenta ocupação com criação de porcos. Obs: Foi instalada defesa metálica na cabeceira da ponte.

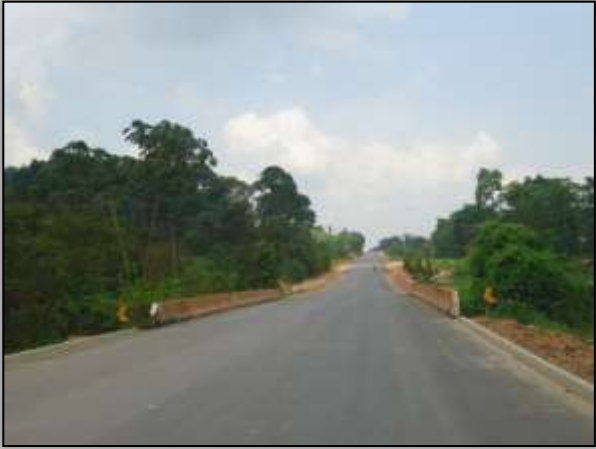
Nome	Localização (Coordenadas em graus decimais e Km)	Descrição	Fotos
Ponte Igarapé Mocajuba	S 05.10008° W 049.41319° Km 169,5	Ponte de concreto sobre Igarapé Mocajuba, mão dupla, com barreiras laterais de concreto, com 43m de comprimento e 11,04 de largura. Sua APP encontra-se bem preservada em ambos os lados. Obs: O trecho foi pavimentado, com aplicação de camada asfáltica na ponte.

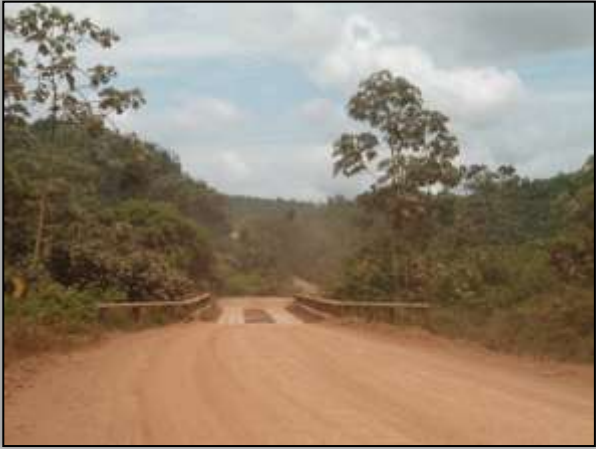
Nome	Localização (Coordenadas em graus decimais e Km)	Descrição	Fotos
Ponte Igarapé Jacaré	S 04.81012° W 049.56608° Km 220,1	Ponte de madeira sobre Igarapé Jacaré, mão única, com barreiras laterais de madeira, com 25m de comprimento e 4,62 de largura, apresenta vegetação densa de mata ciliar e ocupação de faixa de domínio em ambos os lados. Encontra-se danificada.

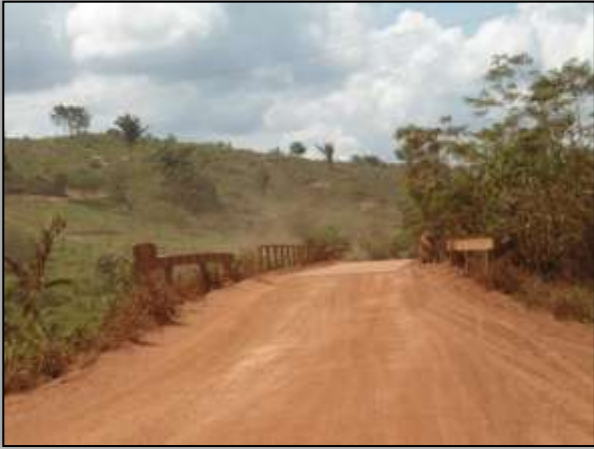
Nome	Localização (Coordenadas em graus decimais e Km)	Descrição	Fotos
Ponte Rio Preguiça	S 04.66321° W 049.72666° Km 247.2	Ponte de concreto sobre Rio Preguiça, mão única, com barreiras laterais bastante danificadas, com 23,49m de comprimento e 4,12m de largura. Próximo à ocupação de faixa de domínio (fazendas). Em sua área de APP, esta apresenta vegetação moderada e de pastagem. Ocorrência de conserva no trecho próximo a ponte. Oferece risco aos usuários

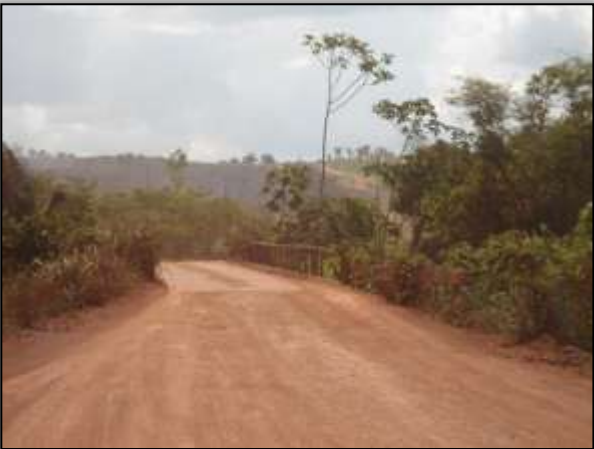
Ponte Rio São Félix	S 04.65130° W 049.75124° Km 250.7	Ponte de concreto sobre Rio São Félix, mão única, com barreiras laterais danificadas, com 29,94m de comprimento e 4,30m de largura. Em relação a sua área de APP, esta encontra-se moderada.

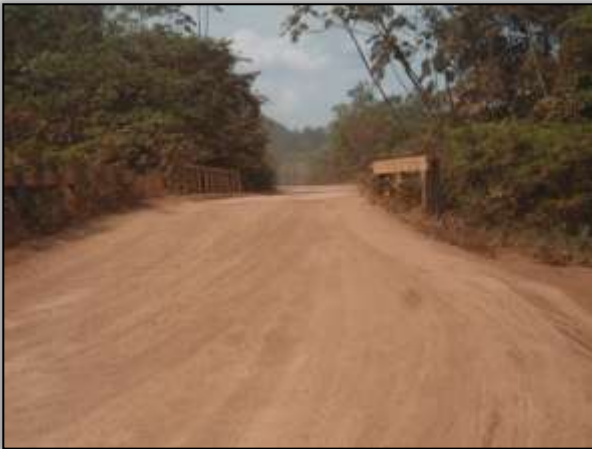
Ponte Rio Chatopaua	S 04.59213° W 049.78407° Km 259.6	Ponte de concreto sobre Rio Chatopaua, mão única, com barreira lateral somente no lado esquerdo com 35,94m de comprimento e 4,10m de largura. Sua APP encontra-se sem preservação em ambos os lados. Oferece risco.

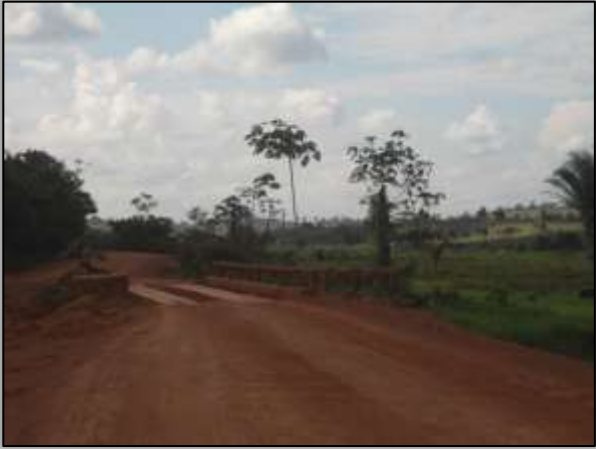
Nome	Localização (Coordenadas em graus decimais e Km)	Descrição	Fotos
Ponte Rio Feio (Baiano)	S 04.52877° W 049.83064° Km 269,1	Ponte de madeira sobre Rio Feio, mão única, sem barreiras laterais, com 17m de comprimento e 4,73m de largura, mata ciliar lado esquerdo (Terra Indígena Parakanã) e lado direito de pastagem.

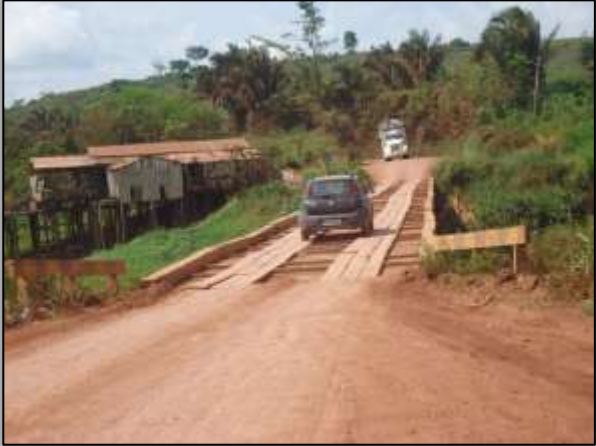
Nome	Localização (Coordenadas em graus decimais e Km)	Descrição	Fotos
Ponte Rio Pucuruí	S 04.43191° W 049.92731° Km 286.9	Ponte de madeira sobre Rio Pucuruí, mão única, sem barreiras laterais, com 81,90m de comprimento e 4,60m de largura, final da Terra Indígena Parakanã, ocupação em faixa de domínio em ambos os lados. Em sua APP, apresenta vegetação rala. Recentemente houve recuperação na ponte.

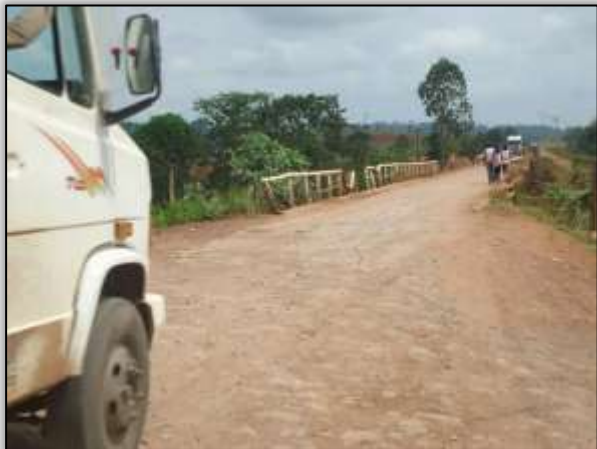
Rio Anapu	S 03.47456° W 051.19651° Km 501,1	Trata-se de uma ponte de concreto, via única, com proteção de metal em má conservação nas laterais. Presença de mata ciliar. A ponte mede 160 metros de comprimento e 4 metros de largura aproximadamente. Há presença de residências próximas a ponte. Possui sinalização

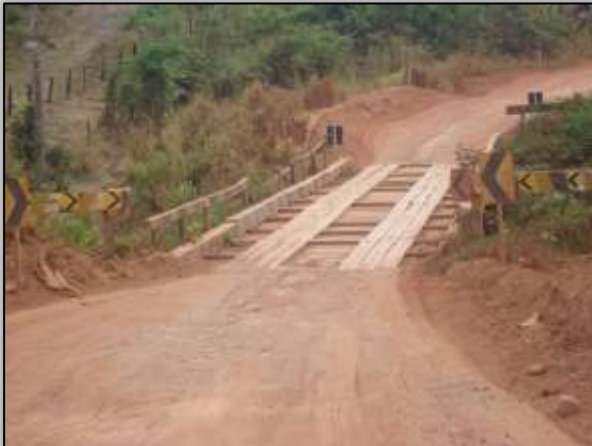
Nome	Localização (Coordenadas em graus decimais e Km)	Descrição	Foto
Rio São Benedito	S 03.1085º W 051.63553º Km 565,2	Ponte de madeira, com proteção na lateral esquerda, faltando proteção no lado direito. Mede aproximadamente 15 metros de comprimento e 08 de largura. Vegetação ciliar presente.

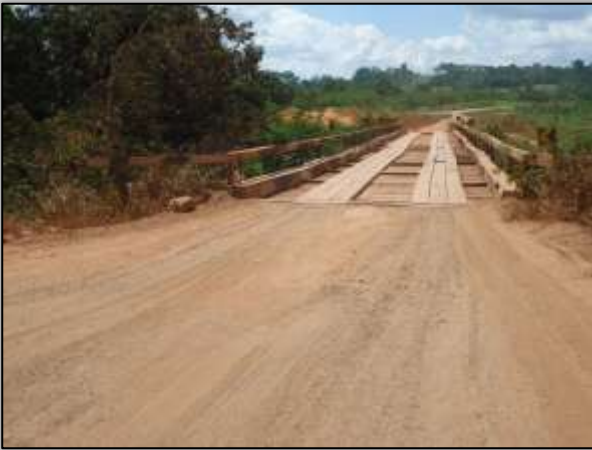
Igarapé Penetecal II	S 03.38777° W 052.69242° Km 700,1	Ponte de madeira sobre o leito igarapé Penetecal II, com vegetação às margens. Existe propriedade com criação de bovinos nas proximidades do igarapé. No local existe resto de madeira no leito do igarapé. Comprimento de 54 metros e largura 4,5 metros. Sinalização e proteção laterais e deslizantes bons.

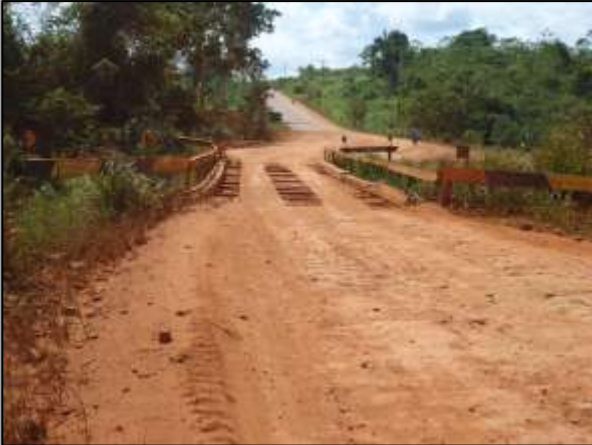
Nome	Localização (Coordenadas em graus decimais e Km)	Descrição	Fotos
Ponte sobre o igarapé Pacal	S 03.11346° W 052.90601° Km 725	Ponte em madeira sobre o igarapé Pacau, com 4,50 metros de largura e 25 metros de comprimento. Com resto de madeira de ponte antiga no leito do igarapé. Proteção lateral e deslizante lado esquerdo quebrado.

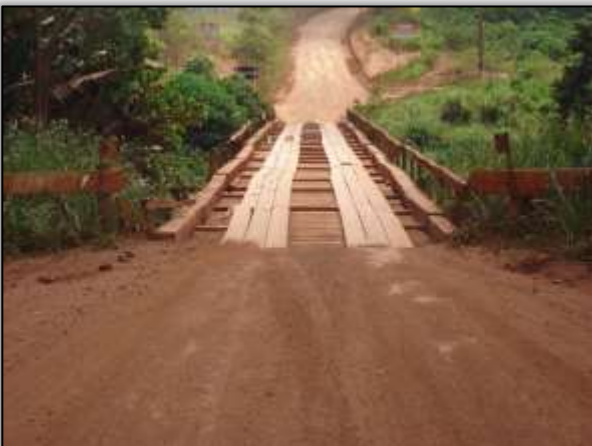
Ponte sobre igarapé Seiko	S 03.45601° W 052.92071° Km 727,6	Ponte em madeira sobre o igarapé Seiko, com 4,5 metros de largura e 74 metros de comprimento. Com resto de madeira de ponte antiga no leito do igarapé. Com deslizantes e proteção lateral. Parte da proteção lateral lado direito está danificada e sinalização quebrada.

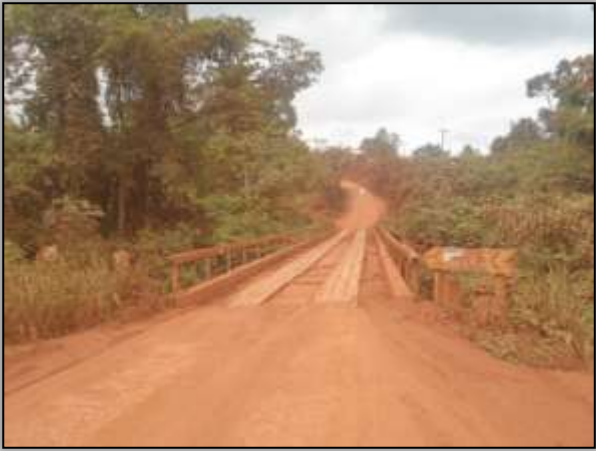
Nome	Localização (Coordenadas em graus decimais e Km)	Descrição	Fotos
Ponte sobre o igarapé Lajeado	S 3.494917° W 52.979750° Km 735,6	Ponte em madeira sobre o igarapé lajeado, com 5 metros de largura e 62 metros de comprimento. Com resto de ponte antiga no leito do igarapé. Com proteção e deslizantes recuperados.

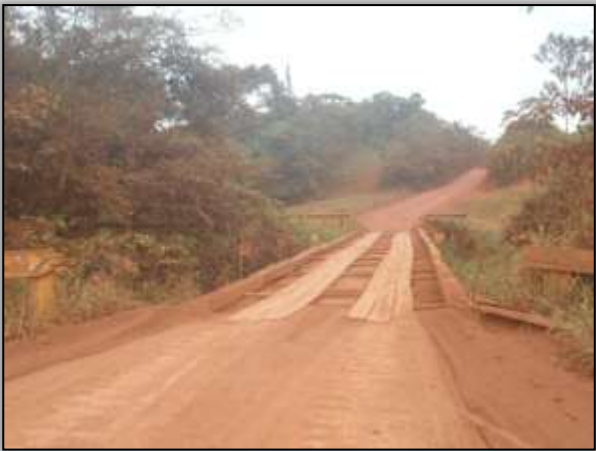
Ponte sobre o igarapé Cearense	S 3.501500° W 53.042967° Km 742,9	Ponte em madeira sobre o igarapé Cearense, com 4,80 metros de largura e 46 metros de comprimento, com resto de madeira de ponte antiga no leito do igarapé. Ponte sem proteção lateral de ambos os lados e não possui sinalização.

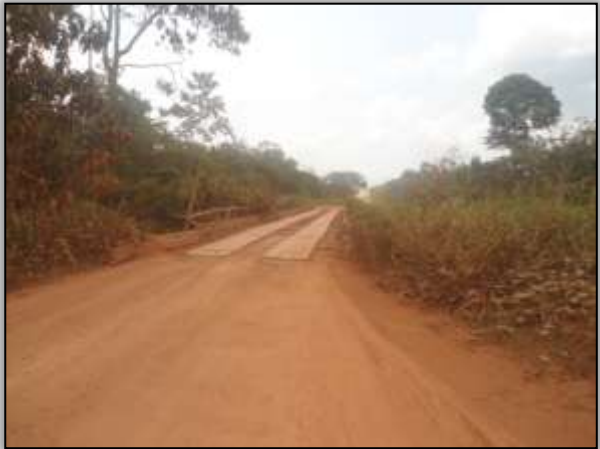
Nome	Localização (Coordenadas em graus decimais e Km)	Descrição	Fotos
Ponte sobre o igarapé Gameleira	S 3.642667° W 53.464900° Km 783,9	Ponte em madeira sobre o igarapé gameleira, com 4,60 metros de largura e 39 metros de comprimento. Com resto de madeira de ponte antiga no leito do igarapé. Ponte sem proteção lateral de ambos os lados e com sinalização.	 
Ponte sobre o igarapé Magú	S 3.621533° W 53.362583° Km 795,6	Ponte em madeira sobre o igarapé Magú, com 4,50 metros de largura e 22 metros de comprimento. Com resto de madeira de ponte antiga no leito do igarapé. Ponte sem sinalização e com proteção lateral antiga danificada de ambos os lados. Parte dos deslizantes em boas condições

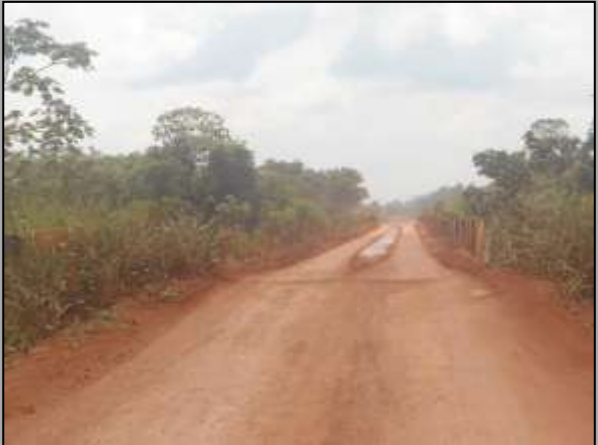
Nome	Localização (Coordenadas em graus decimais e Km)	Descrição	Fotos
Ponte sobre igarapé Uruará I	S 3.677600° W 53.554233° Km 806,6	Ponte em concreto sobre o igarapé Uruará I. Proteção lateral em ferro em péssimo estado de conservação. Possui resto de madeira de ponte antiga no leito do igarapé. Ponte de concreto sem proteção lateral e com sinalização quebrada.

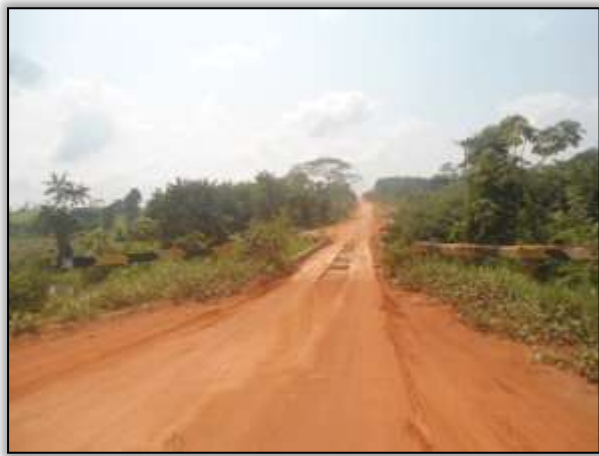
Nome	Localização (Coordenadas em graus decimais e Km)	Descrição	Fotos
Ponte sobre o igarapé Bacuri	S 3.702467° W 53.655083° Km 818,4	Ponte em madeira sobre o igarapé Bacuri, com 4,70 metros de largura e 21 metros de comprimento. Com resto de madeira de ponte antiga no leito. Ponte com sinalização antiga e sem proteção laterais.

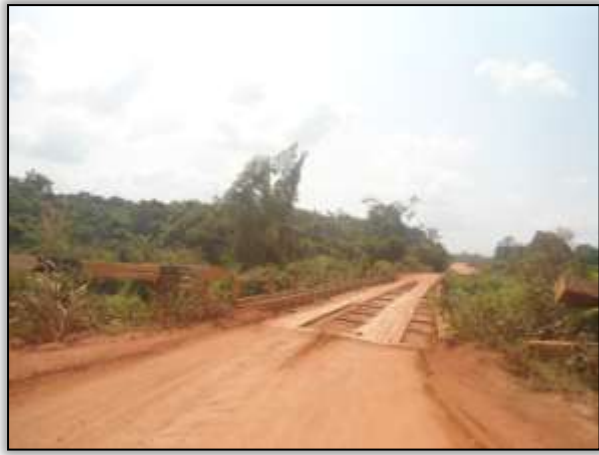
Ponte sobre o igarapé Água fria	S 3.704850° W 53.674200° Km 820,6	Ponte em madeira sobre o igarapé Água Fria. Com 4,70 metros de largura e 30 metros de comprimento. Com resto de madeira de ponte antiga e restante de bueiro Armco no leito do igarapé. Sinalização antiga, com proteção lateral danificada.

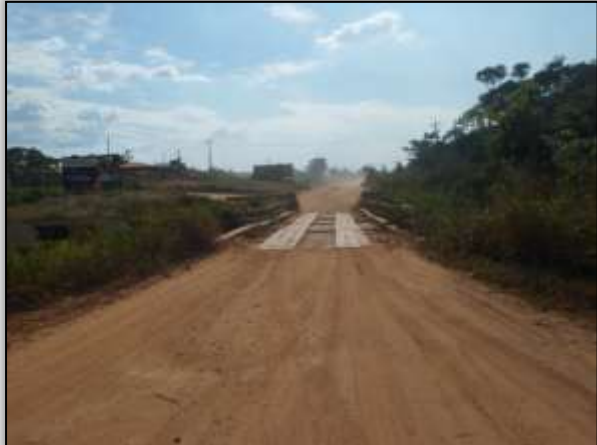
Nome	Localização (Coordenadas em graus decimais e Km)	Descrição	Fotos
Ponte sobre igarapé Maribondo	S 3.724267° W 53.757933° Km 830,3	Ponte em madeira sobre o igarapé Maribondo. Com 4,70 metros de largura e 23,3 metros de comprimento, com resto de madeira de ponte antiga no leito do igarapé. Com sinalização, proteção e deslizante parte danificada lado esquerdo.

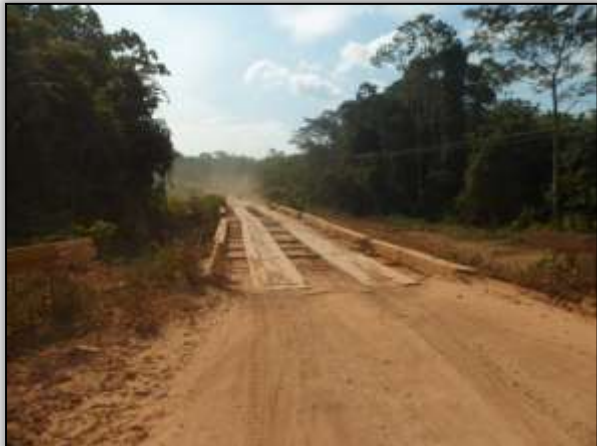
Ponte sobre o igarapé Araras	S 3.736167° W 53.803700° Km 835,8	Ponte em madeira sobre o igarapé Araras, com 4,5 metros de largura e 34,50 metros de comprimento. Com resto de madeira de ponte antiga no leito do igarapé. Proteção lateral lado direito com uma parte danificada.

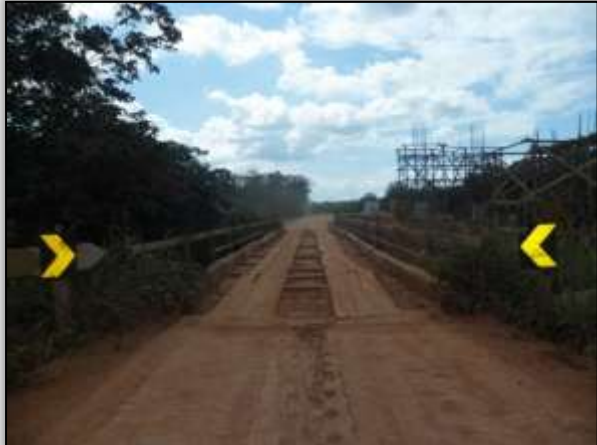
Nome	Localização (Coordenadas em graus decimais e Km)	Descrição	Fotos
Ponte sobre o igarapé Muiravirá	S 3.859333° W 54.902683° Km 877,7	Ponte em madeira sobre o igarapé Muiravirá. Com 4,40 metros de largura e 30 metros de comprimento, com resto de madeira de ponte antiga no leito do igarapé. Com sinalização e proteção lateral e alguns deslizantes danificados. Ao lado da ponte de madeira está sendo construída uma nova ponte de concreto.

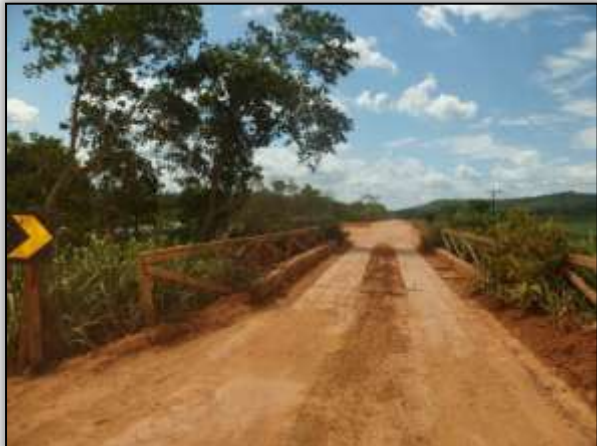
Ponte sobre o igarapé Guano	S 3.851983° W 54.147567° Km 887,7	Ponte em madeira sobre o igarapé Guano, com 4,40 metros de largura e 20 metros comprimento. Com resto de madeira de ponte antiga no leito do igarapé. Ponte com sinalização e com proteção lateral.

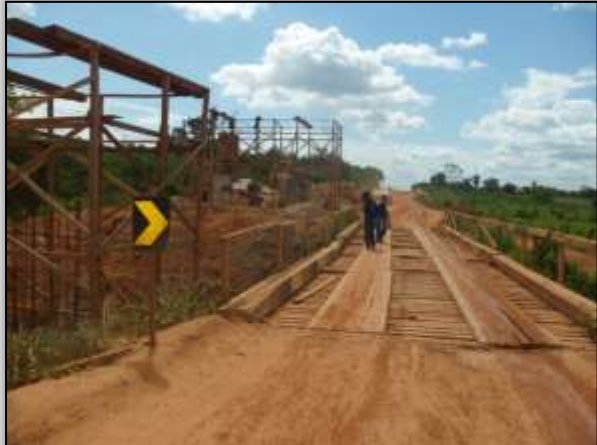
Nome	Localização (Coordenadas em graus decimais e Km)	Descrição	Fotos
Ponte sobre o igarapé Pedrão	S 3.859400° W 54.178250° Km 891,8	Ponte em madeira sobre o igarapé Pedrão. Com 4,7 metros de largura e 20 metros de comprimento, resto de madeira no leito do igarapé. Sinalização antiga e proteções laterais e deslizantes danificados. Ao lado da ponte de madeira está sendo construída uma nova ponte de concreto.

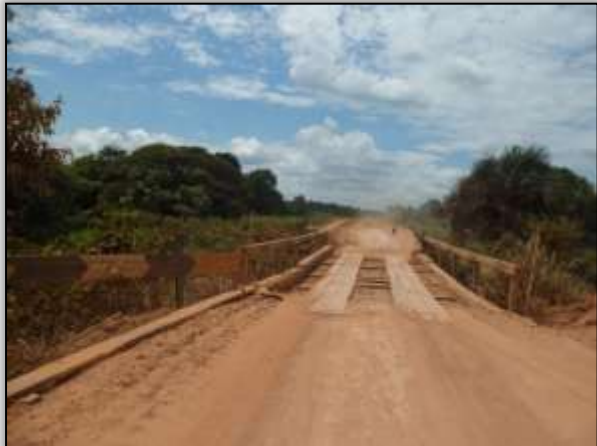
Ponte sobre o igarapé Piaçoca	S 3.874217° W 54.902690° Km 897,9	Ponte em madeira sobre o igarapé Piaçoca. Com 4,30 de largura e 15 metros de comprimento. Possui resto de madeira de ponte antiga no leito do igarapé. Sinalização e proteção colocadas recentemente e rebaixamento no meio.

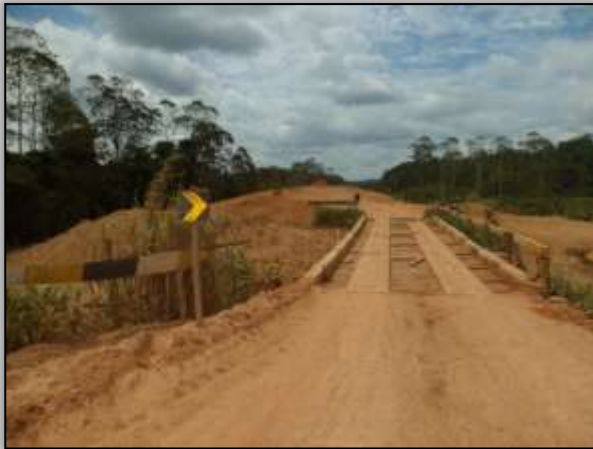
Nome	Localização (Coordenadas em graus decimais e Km)	Descrição	Fotos
Ponte sobre o igarapé Curuauna II	S 3.888917° W 54.288500° Km 904,3	Ponte em madeira sobre o igarapé Curuauna I, com 4,50 de largura e 22,50 de comprimento. Com resto de madeira de ponte antiga no leito do igarapé. Com proteção lateral e sinalização. Devido às obras e serviços de terraplenagem a ponte está abaixo do greide da rodovia.

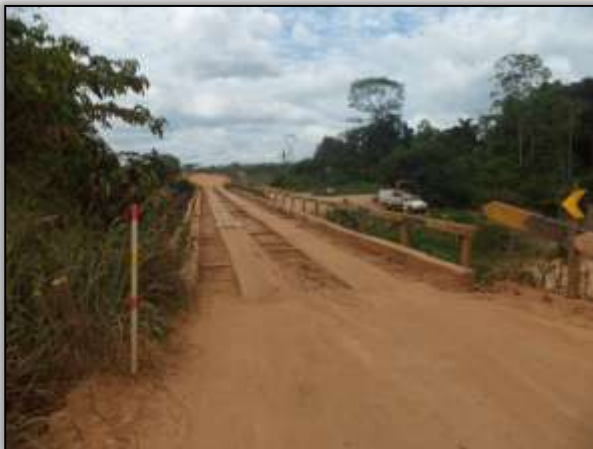
Ponte sobre o igarapé Curuauna I	S 3.887533° W 54.293900° Km 904,9	Ponte em madeira sobre o igarapé Curuauna, com 4,50 metros de largura e 70 metros de comprimento. Com resto de madeira de ponte antiga no leito do igarapé. Com proteção lateral e sinalização. Devido às obras e serviços de terraplenagem a ponte está abaixo do greide da rodovia

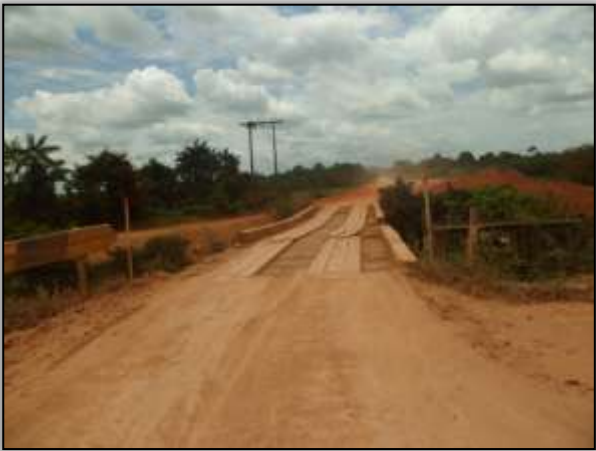
Nome	Localização (Coordenadas em graus decimais e Km)	Descrição	Fotos
Ponte sobre o igarapé Muiraquitã	S 3.883767° W 54.382533° Km 915,3	Ponte em madeira sobre o igarapé Muiraquitã, com 4,10 metros de largura e 21 metros de comprimento; resto de madeira de ponte antiga no leito do igarapé com sinalização. Sem proteções laterais e deslizantes.

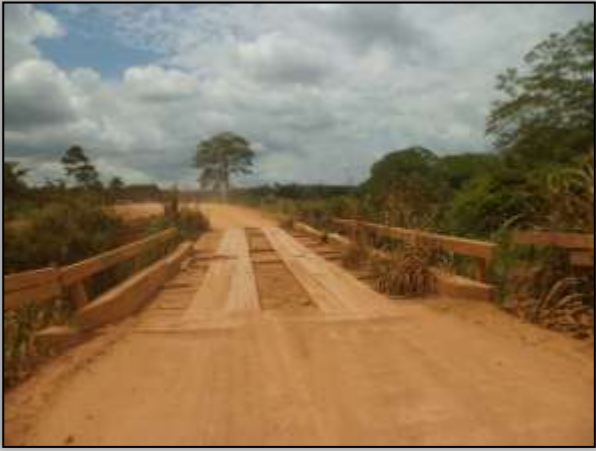
Ponte sobre o igarapé Nonato	S 3.892983° W 54.469150° Km 925,1	Ponte em madeira sobre o igarapé Nonato, com 4,20 metros de largura e comprimento de 25 metros. Com resto de madeira de ponte antiga no leito do igarapé. Com sinalização e proteção lateral. Ponte ao lado antiga retirada.

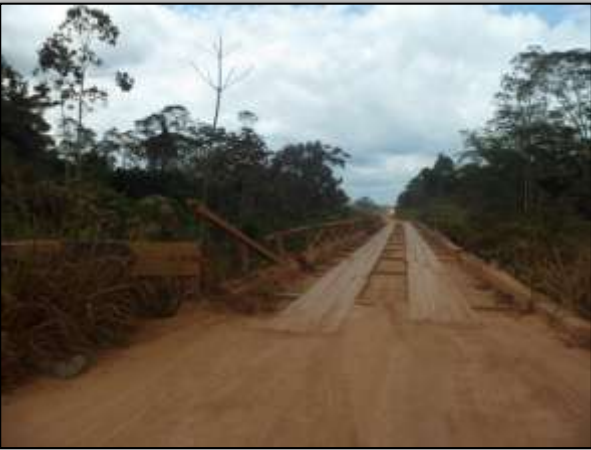
Nome	Localização (Coordenadas em graus decimais e Km)	Descrição	Fotos
Ponte sobre o igarapé Macanã	S 3.931100° W 54.594567° Km 939,9	Ponte em madeira sobre o igarapé Macanã. Com 4,40 metros de largura e 57 metros de comprimento, contendo resto de madeira de ponte antiga leito do igarapé. Sinalização antiga, proteção lateral e alguns deslizantes quebrados antigos do direito.

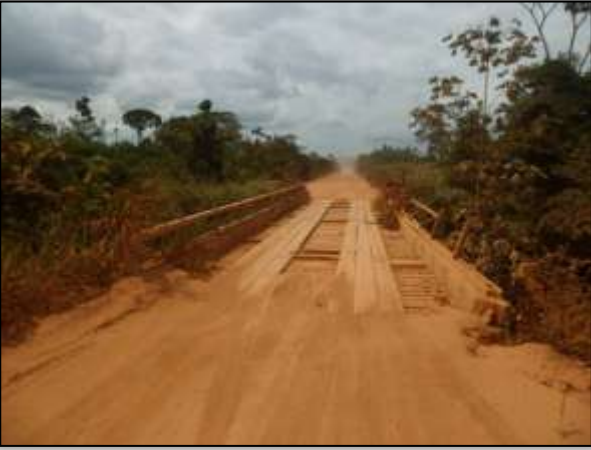
Ponte sobre o igarapé Sabão	S 3.990050° W 54.658150° Km 950,4	Ponte em madeira sobre o igarapé Sabão, com 4,30 metros de largura e 17 metros de largura. Com resto de madeira de ponte no leito do igarapé. Sinalização antiga, e com proteção lateral.

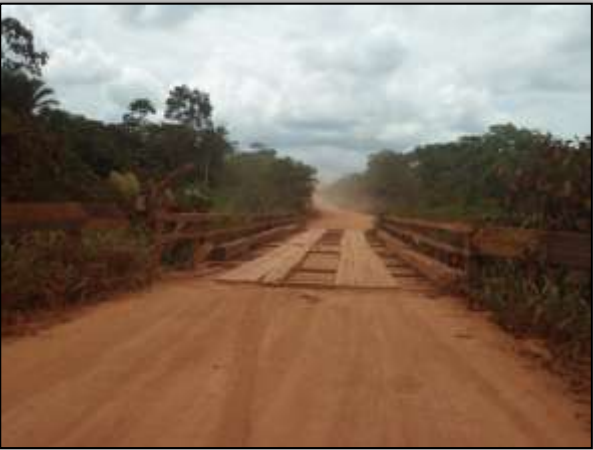
Nome	Localização (Coordenadas em graus decimais e Km)	Descrição	Fotos
Ponte sobre o Igarapé Jurupari	S 4.028633° W 54.692183° Km 956,2	Ponte em madeira sobre o igarapé Jurupari, com 4,10 metros de largura e 23 metros de comprimento. Com resto de madeira de ponte antiga no leito do igarapé. Sinalização antiga e com proteção lateral.

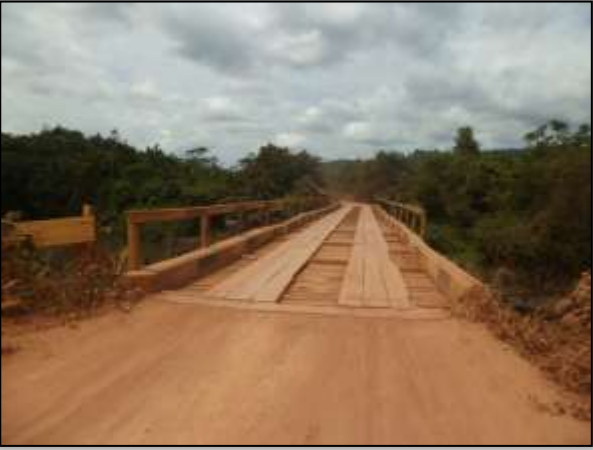
Ponte sobre o Igarapé Curuatinga	S 4.034200° W 54.698833° Km 957,4	Ponte em madeira sobre o igarapé Curuatinga, com 4,40 metros de largura e 42 metros de comprimento. Com resto de madeira de ponte antiga no leito do igarapé. Possui sinalização. Proteção lateral lado direito quebrada.
