BR-230/422/PA

10º Relatório de Acompanhamento dos Programas Ambientais (RA – 10)

DÉCIMO RELATÓRIO DE ACOMPANHAMENTO DA EXECUÇÃO DOS PROGRAMAS AMBIENTAIS

Rodovia BR-230/422/PA

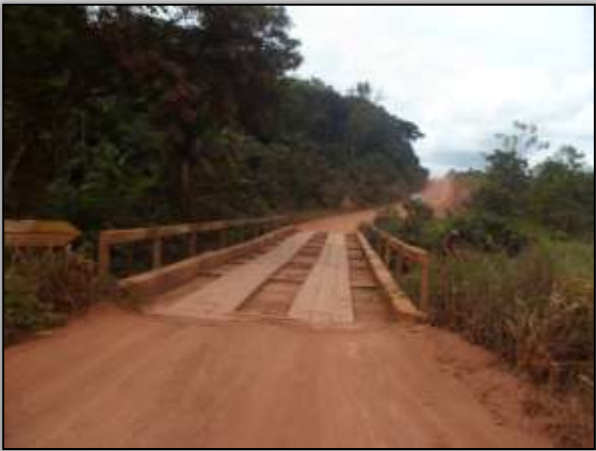
Nome	Localização (Coordenadas em graus decimais e Km)	Descrição	Fotos
Ponte sobre o Igarapé Ganzer II	S 4.055700° W 54.733417° Km 962,1	Ponte em madeira sobre o igarapé Ganzer II, com 4,80 metros de largura e 25 metros de comprimento. Com resto de madeira de ponte antiga no leito do igarapé. Com sinalização e proteção lateral.

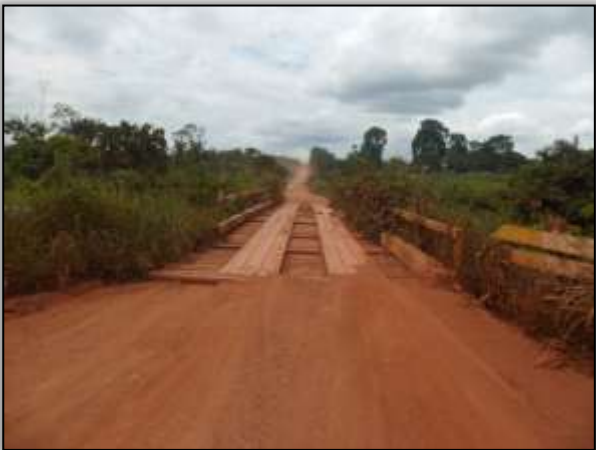
Ponte sobre o Igarapé Ganzer I	S 4.060383° W 54.748033° Km 963,7	Ponte em madeira sobre o igarapé Ganzer I com 4,50 metros de largura e 30 metros de comprimento. Com resto de madeira de ponte antiga no leito do igarapé. Com sinalização e Proteção lateral lado esquerdo quebrado.

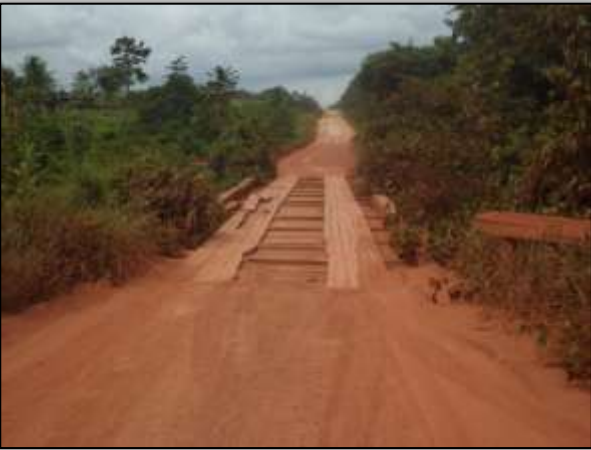
Nome	Localização (Coordenadas em graus decimais e Km)	Descrição	Fotos
Ponte sobre o Igarapé Peruda	S 4.084350° W 54.838833° Km 974,2	Ponte em madeira sobre o igarapé Peruda com 4,15 metros de largura, 30 metros de comprimento. Resto de madeira de ponte antiga no leito do igarapé. Ponte com sinalização encoberta pelo mato e sem proteção lateral.

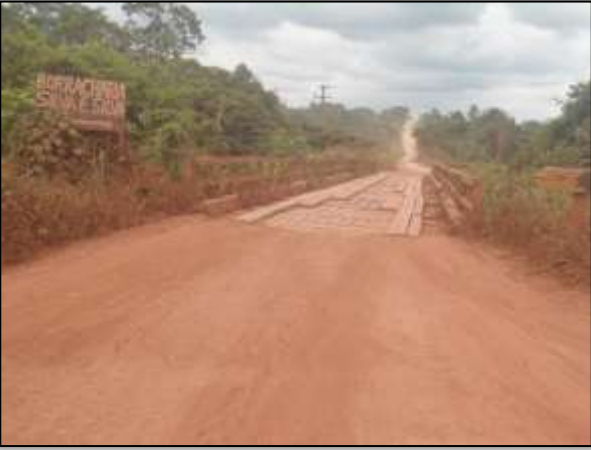
Ponte sobre o Igarapé Leitoso	S 4.087817° W 54.929017° Km 981	Ponte em madeira sobre o igarapé Leitoso, com 4,40 metros de largura e 50 metros de comprimento. Resto de madeira da ponte antiga no leito do igarapé. Proteção lateral e com sinalização antiga. Parte do deslizante danificado.
