BR-230/PA

Trecho: Div. TO/PA (Início Travessia Rio Araguaia) - Div. PA/AM

11º Relatório de Acompanhamento dos Programas Ambientais (RA – 11)

Relatório Semestral
Fevereiro 2015/Agosto 2015

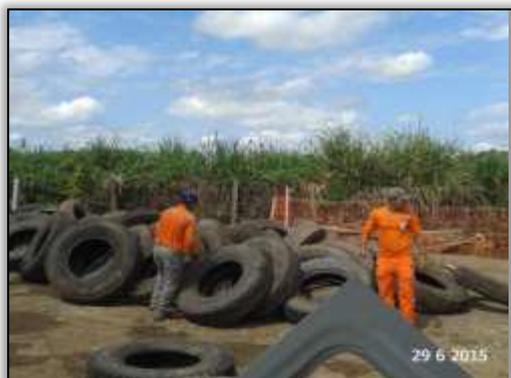
Foto 1 - Detalhe pneus para descarte, armazenado no pátio do canteiro de obras na área da borracharia. Data 29/06/15

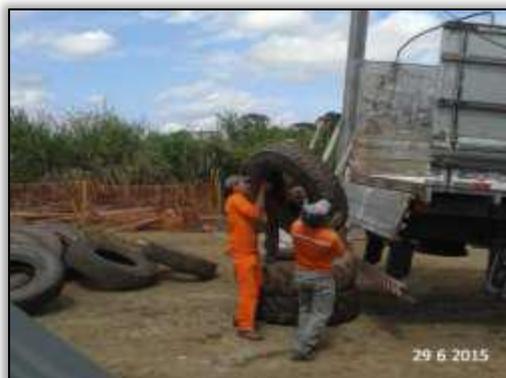
Foto 2 - Detalhe funcionários realizado a coleta dos pneus para ser enviado para a empresa RECICLANIP. Data 29/06/15.

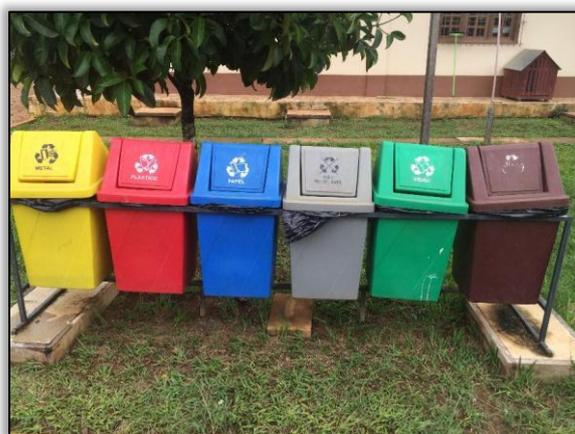
Foto 3 - Foto de coletores distribuídos no canteiro central e nas frentes de serviço.

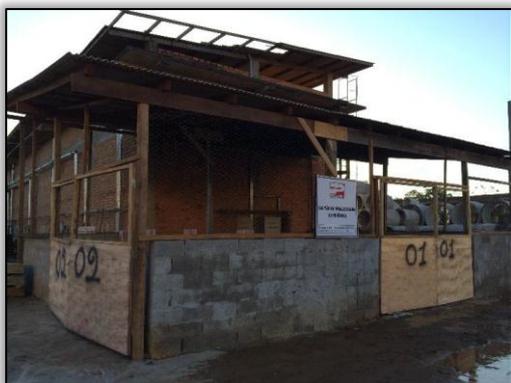
Foto 4 - Galpão de armazenamento de resíduos no canteiro central.

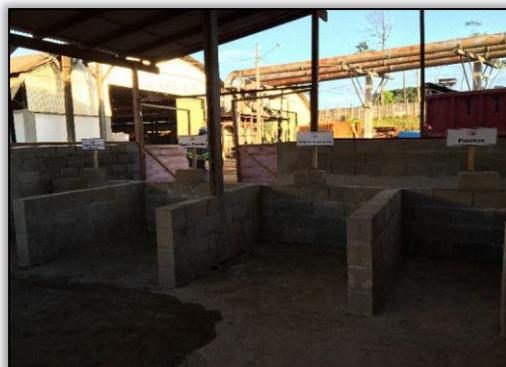
Foto 5 - Baias identificadas no galpão de resíduos.

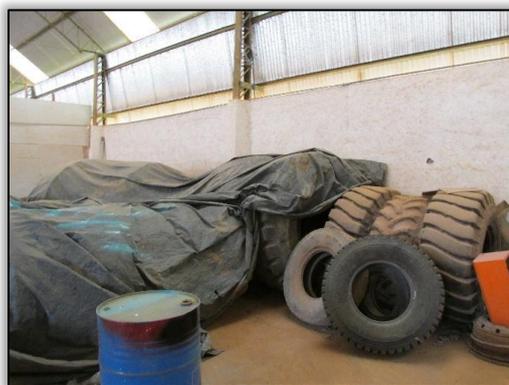
Os pneus são armazenados contra condições intempéris, para evitar a proliferação de vetores e mosquitos e são encaminhados ao aterro sanitário municipal que recebe este material por executar um programa de reciclagem com pneus, não sendo lançado como rejeito nas células.

Foto 6 - Pneus Armazenados na Oficina

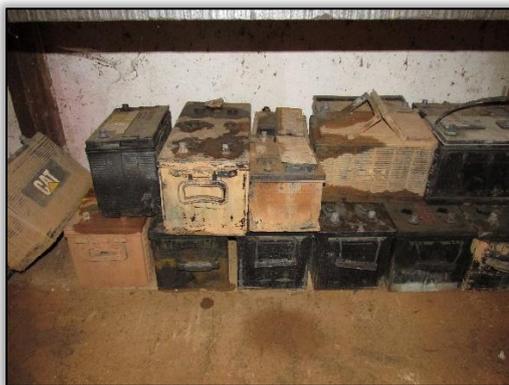
As baterias após usadas são armazenadas e depois vendidas para pequenos comerciantes na cidade que reaproveitam o material.

Foto 7 - Baterias armazenadas na oficina

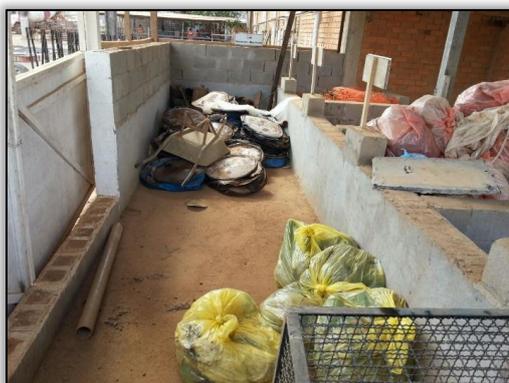
Os resíduos Classe I, são compostos por embalagens ou qualquer material (filtros, estopas, luvas) contaminado por óleo e graxas e são armazenados em uma baia separada especial com bacia de contenção dentro do galpão de resíduos para aguardar o acúmulo significativo e envio a empresa CIDADE LIMPA dar a destinação correta, conforme evidência em anexo do processo descrito realizado em 2014.

Foto 8 - Baia especial de resíduos classe I.

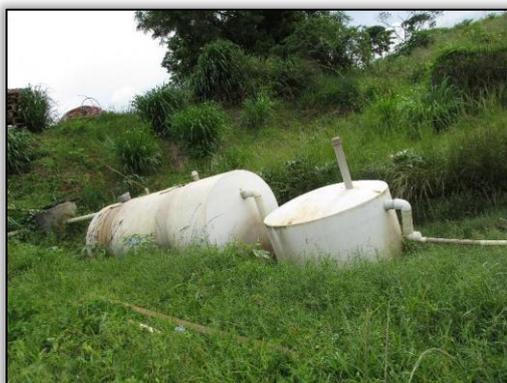
No alojamento do canteiro de obras possui uma mini estação de tratamento de esgoto sanitário com tratamento composto por separação de resíduos grosseiros do efluente e cloração, o sistema do emissário é o sumidouro.

Foto 9 - ETE do alojamento.

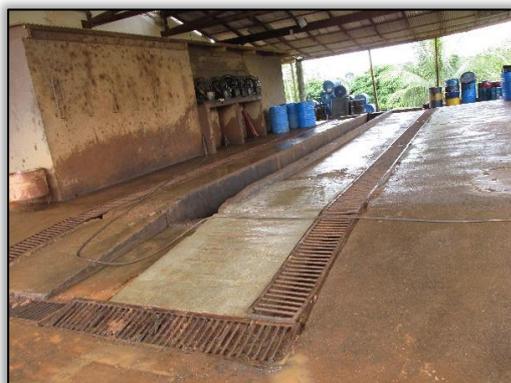
Foto 10 - Canaletas que levam o efluente a caixa de separação.

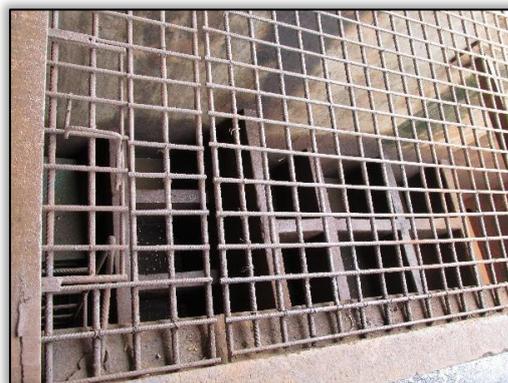
Na caixa de separação de água e óleo do lava a jato, o tratamento é composto de vários compartimentos dentro da caixa que fazem com que por gravidade a água se separe do óleo e na saída o sumidouro absorva apenas a água, com o óleo retido na caixa.

Foto 11 - Caixa de separação de água e óleo.

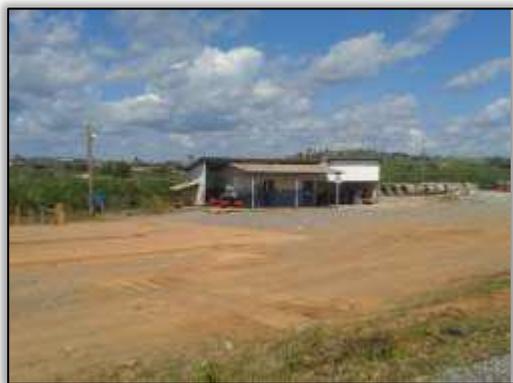
Foto 14 - Detalhe vista do canteiro de obras área de lubrificação. Data 30/06/15.

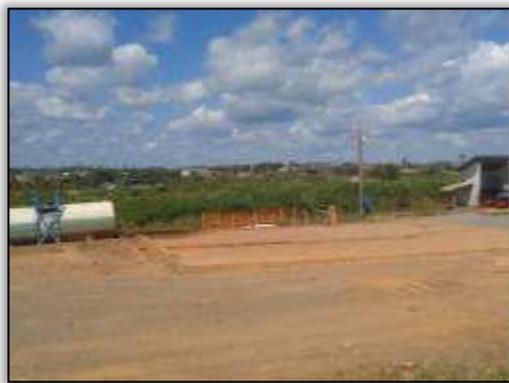
Foto 15 - Detalhe vista da área do lava jato e tanque de armazenamento de óleo queimado. Data 30/06/15.

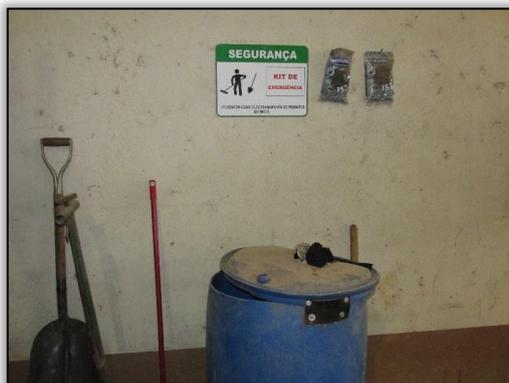
Foto 17 - Kit de Emergência Ambiental.

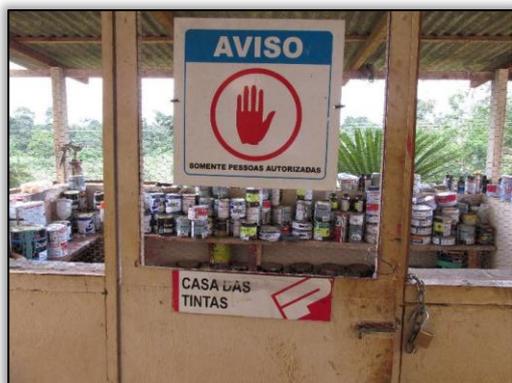
Foto 18 - Casa das tintas.

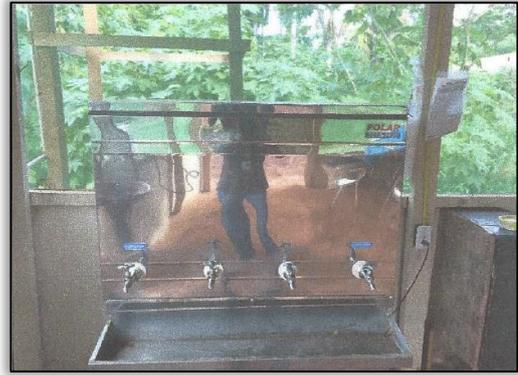
Foto 21 – Bebedouro no refeitório com cadeado, cronograma de limpeza e análise de água.

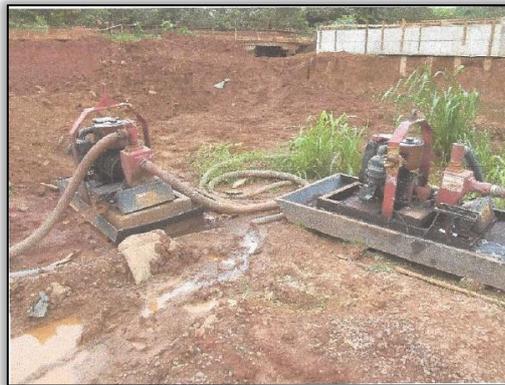
Foto 22 – Bombas de captação de água superficial com bacia de contenção de ferro para evitar possíveis vazamentos.

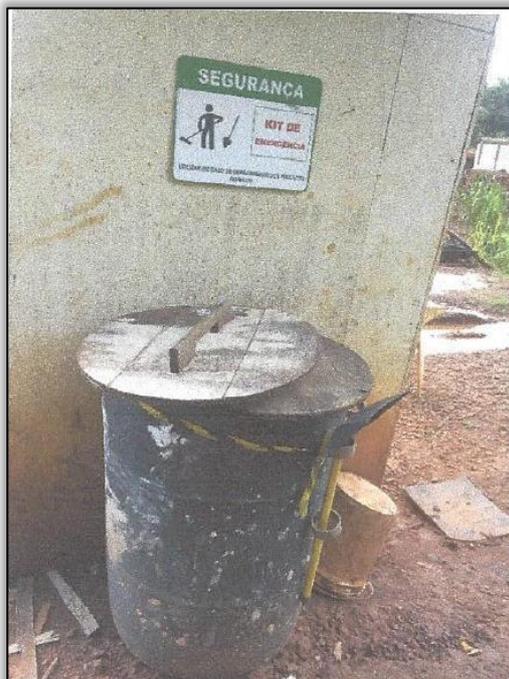
Foto 23 – Kit de emergência ambiental para possíveis derramamento de óleo.

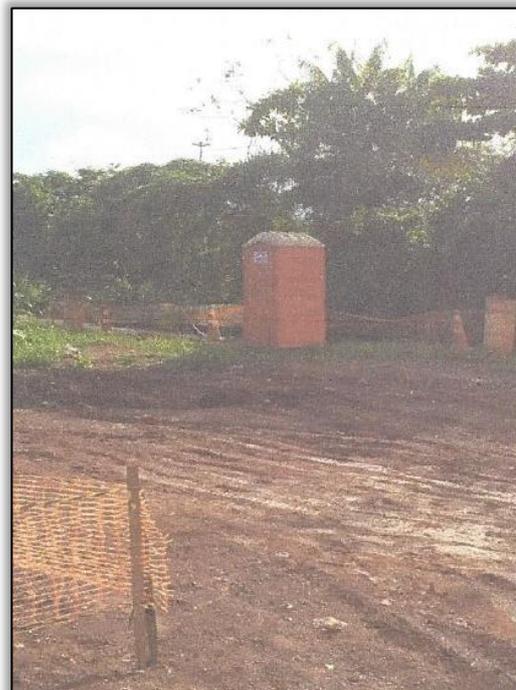
Foto 24 – banheiro químico na frente de serviço.

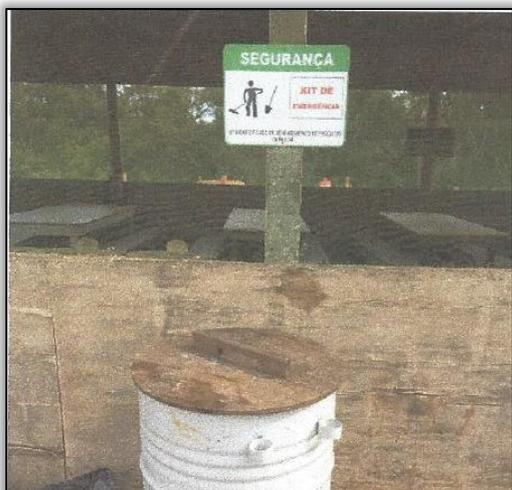
Foto 25 – Kit de emergência ambiental para possíveis derramamentos de óleo.

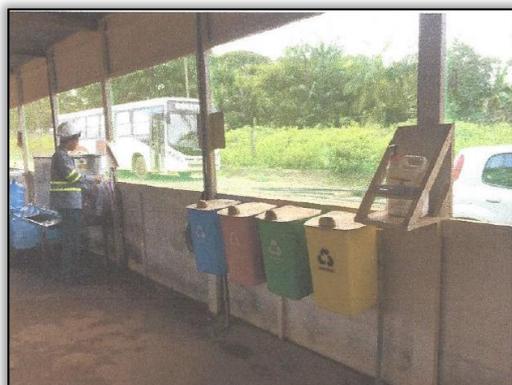
Foto 27 – Coleta seletiva.

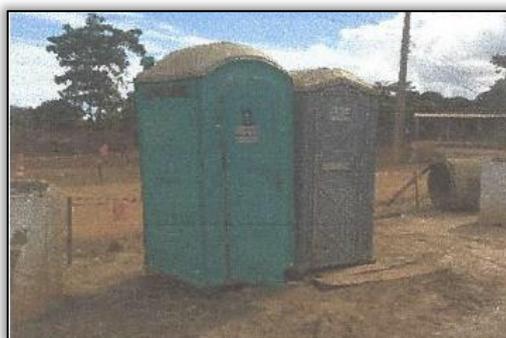
Foto 29 – Banheiros químicos na frente de serviço.

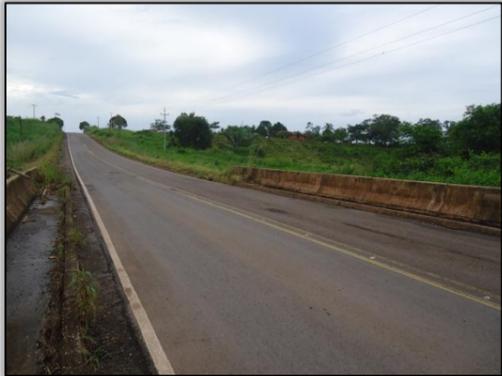
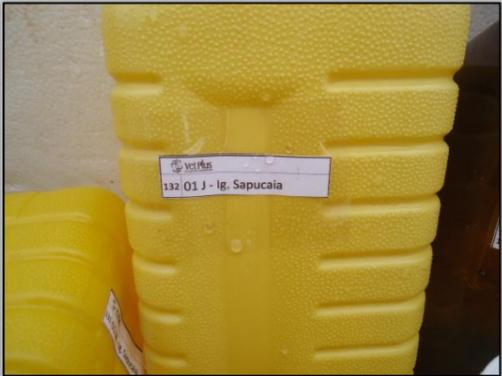
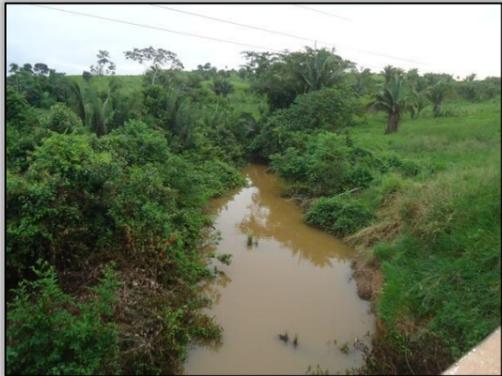
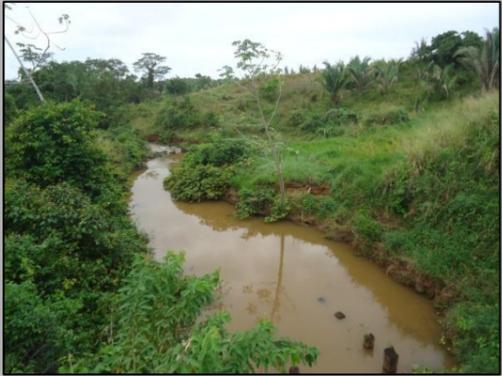
Ponto 1 – Igarapé Sapucaia

Caracterização do ponto de coleta		<p>Localiza-se em um trecho asfaltado, é transposto por ponte de concreto e se caracteriza por ser um igarapé perene, em área plana e curso retilíneo. No dia da coleta o tempo encontrava-se nublado com chuvas isoladas, com indicação de precipitação pluviométrica nas últimas 24 horas.</p>

<p>Montante: A montante apresenta às suas margens pasto e pequenos fragmentos de vegetação secundária além de alguns indivíduos de babaçu e áreas de lavoura. No ponto, o igarapé é usado para a recreação com contato primário. O ponto apresentou concentrações de coliformes acima do permitido. Esta concentração pode ser explicada pela presença de atividades agropecuárias e de piscicultura às margens do igarapé. Margens usadas como pasto pelo gado e a própria lixiviação do terreno pelas águas pluviais pode acarretar um aumento na concentração de coliformes termotolerantes no ponto. Com as chuvas e os níveis altos da água, matéria orgânica proveniente de fossas da propriedade rural próxima pode ter sido carregada para o igarapé.</p>

<p>Jusante: A jusante o igarapé apresenta pouca mata ciliar além de pasto nas margens. Às suas margens existe uma propriedade a 60 metros com um criatório de peixes, criação de gado e cavalos. Foi possível identificar os restos de ponte de madeira já relatada nos relatórios anteriores.</p>

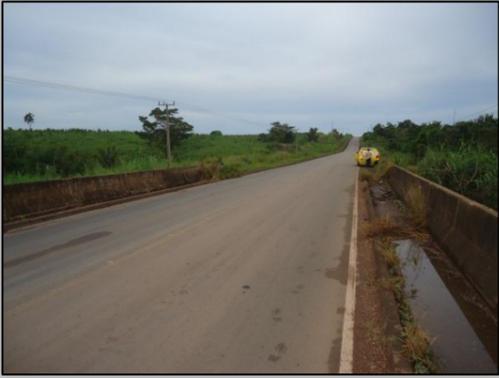
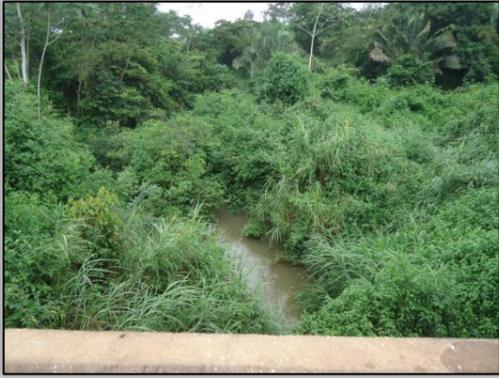
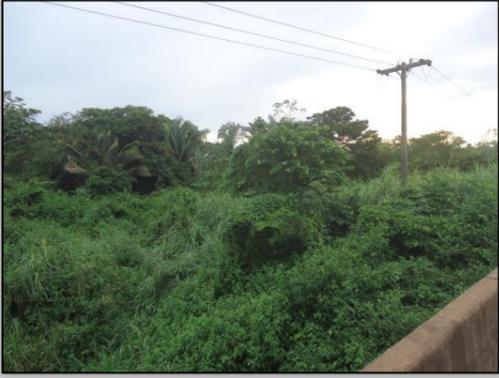
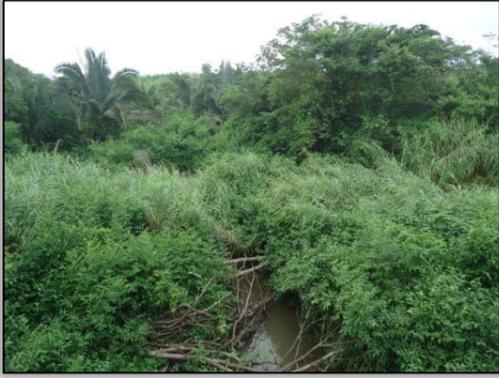
Caracterização do ponto de coleta	<p>O ponto 02 está localizado em trecho asfaltado, sendo transposto por ponte de concreto. . No dia da coleta o tempo encontrava-se nublado com chuvas isoladas, com indicação de precipitação pluviométrica nas últimas 24 horas. O igarapé é perene, em área plana, com curso retilíneo, pouco profundo e seu leito é basicamente composto por cascalho. Seu nível de água encontrava-se médio e com boa vazão.</p> <p>Montante: Em suas margens, predomina uma vegetação secundária, com a mata original alterada parcialmente. Foi observada uma cerca que transpõe o igarapé, provavelmente servindo de fronteira entre duas propriedades rurais. Foram verificadas concentrações de coliformes acima do nível permitido pelo IBAMA. Há a possibilidade de esta concentração ser resultante de uma deposição de esgoto <i>in natura</i> no corpo do igarapé, porém não foi possível verificar nenhum dispositivo na beira do rio que indicasse isso. Cabe ressaltar que não foi visualizada nenhuma propriedade, tampouco uso predominante do solo as margens do igarapé no ponto a montante.</p> <p>Jusante: Em suas margens, predomina uma vegetação secundária e área de agricultura, com a mata original alterada parcialmente.. A própria lixiviação do terreno através das águas pluviais pode acarretar um aumento na concentração de coliformes termotolerantes no ponto.</p>

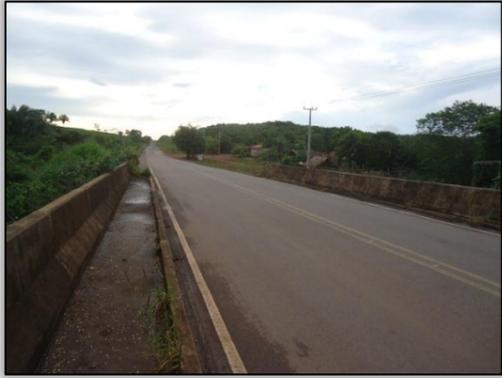
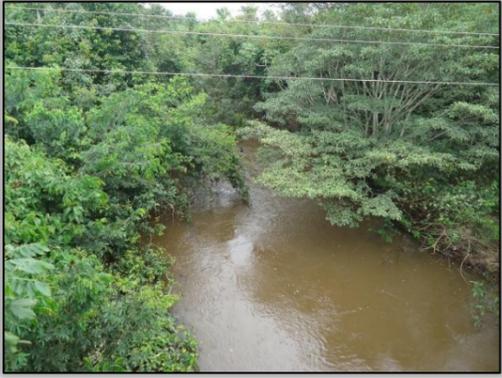
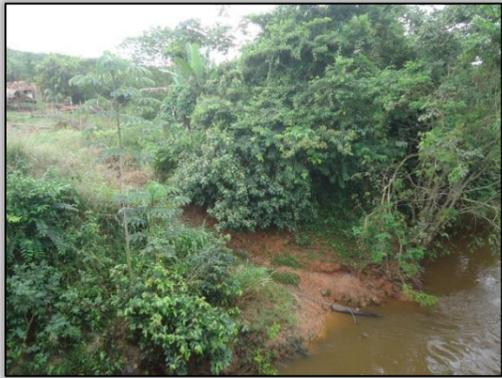
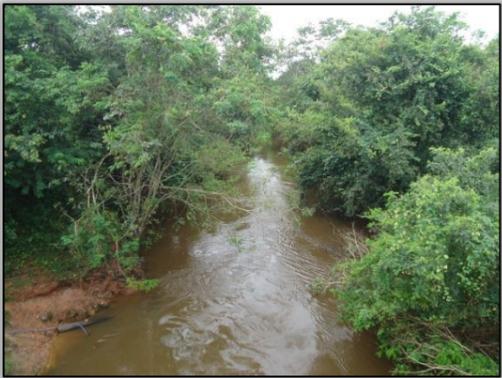
Ponto 3 – Igarapé Fortaleza

<p>O ponto 03 localiza-se em trecho asfaltado com ponte de concreto, agora com sinalização horizontal. O igarapé é perene com curso retilíneo. . No dia da coleta o tempo encontrava-se nublado com chuvas isoladas, com indicação de precipitação pluviométrica nas últimas 24 horas. O nível do leito do rio encontrava-se normal.</p> <p>Montante: O igarapé é cercado por uma mata ciliar com vegetação bem conservada, sem nenhuma alteração aparente. No momento da coleta não foram identificadas nenhuma interação de atividades humanas as margens do igarapé que possam comprometer a qualidade da água. No dia da coleta, o rio encontrava-se com boa vazão. Foram verificadas concentrações de coliformes acima do nível permitido pelo IBAMA. Há a possibilidade de esta concentração ser resultante de uma deposição de esgoto <i>in natura</i> no corpo do igarapé.</p> <p>Jusante: Em suas margens, predomina uma vegetação secundária, com a mata original alterada parcialmente. Foi observada também a presença de mata ciliar bem conservada na APP do igarapé. A pós a mata ciliar, é predominante o uso do solo como pasto para as propriedades que se encontram próximas às margens do igarapé. Seu leito é de cascalho e possui um local de acesso para recreação sendo usado também para lavar roupas. Foi verificada uma mangueira descendo até as águas do igarapé. Não foram encontrados restos de ponte ou de vegetação no leito do igarapé. Próximo à ponte localiza-se um bar com 2 (duas) casas (aproximadamente 20 metros) com criação de galinha e uma fazenda a, aproximadamente, 30 metros.</p>

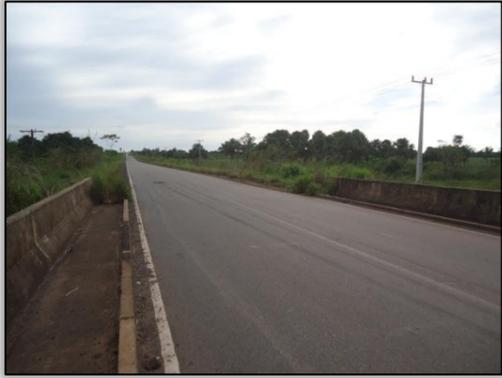
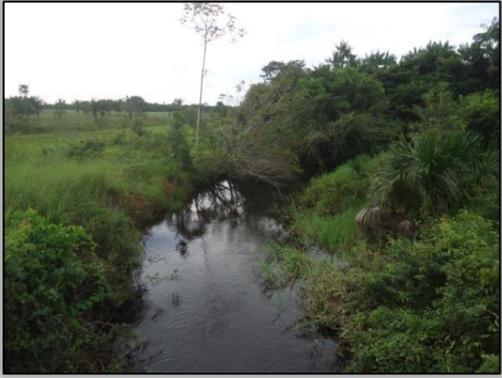
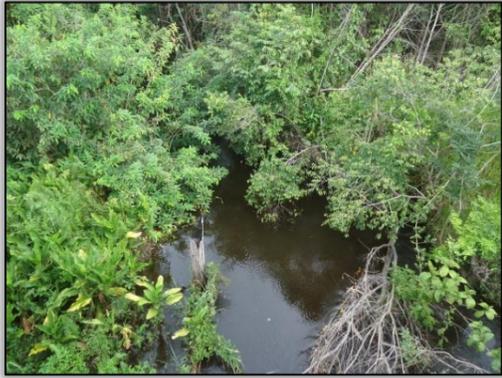
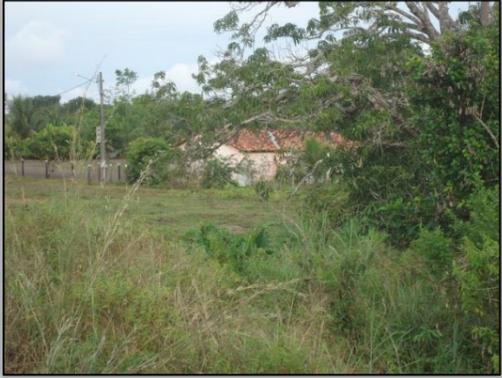
Ponto 4 – Igarapé Água Branca

Caracterização do ponto de coleta	<p>O ponto 04 localiza-se em trecho asfaltado com ponte de concreto, agora com sinalização horizontal. O igarapé é perene com curso retilíneo. No dia da coleta o tempo encontrava-se nublado com chuvas isoladas, com indicação de precipitação pluviométrica nas últimas 24 horas. O nível das águas estava alto e seu leito é de cascalho e sua nascente está próxima à Vila Santana, a poucos quilômetros do ponto de coleta. Foram mensuradas concentrações de fósforo total acima do permitido pela CONAMA, o que indica a emissão de esgotamento sanitário <i>in natura</i> no leito do igarapé pelas propriedades próximas ao corpo hídrico.</p> <p>Montante: O igarapé é cercado por uma mata ciliar alterada parcialmente, com predominância, logo atrás desta mata, de áreas de capoeiras e de áreas de pasto para pecuária. Margeando o igarapé, existe a fazenda Luis Eduardo, com criação de gado bovino que provavelmente usa as águas do rio para a dessedentação Animal. O ponto apresentou uma concentração de 4.800 coliformes tolerantes por 100 ml, com possível deposição de fezes e/ou esgotamento sanitário no igarapé.</p> <p>Jusante: Apresenta em suas margens, alguns fragmentos de vegetação secundária com mata ciliar, pasto com criação de gado, uma propriedade (fazenda) próxima ao igarapé. A principal fonte de poluição é a dessedentação animal com deposição de fezes.</p>

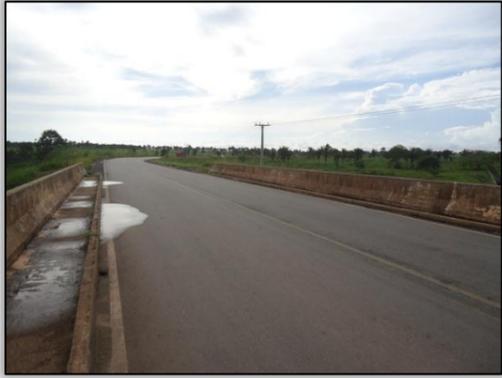
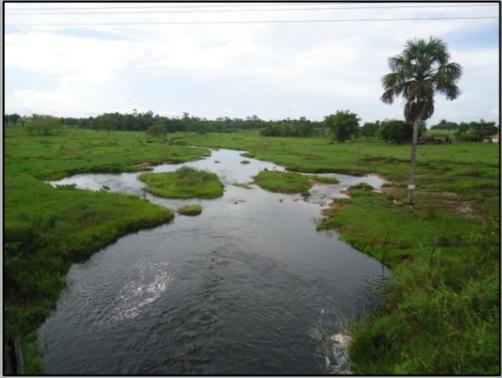
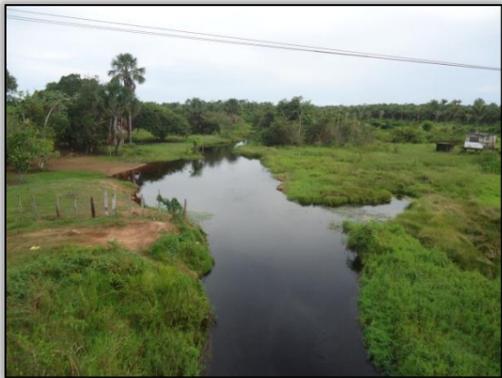
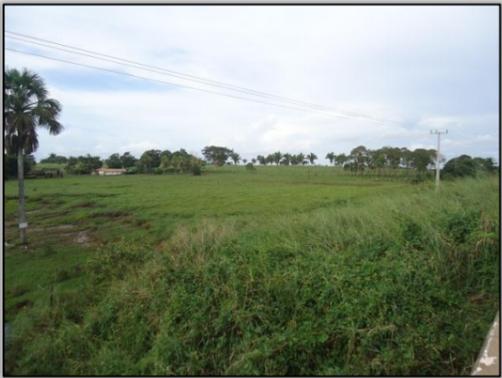
Ponto 5 – Igarapé do Veados

Caracterização do ponto de coleta	<p>O ponto 05 está localizado em trecho asfaltado, sendo transposto por ponte de concreto. O igarapé é perene, em área plana. No ponto em questão, o igarapé encontrava-se com cheio, com nível das águas subindo. Atravessa uma planície aluvial.</p> <p>Montante: Cercada por propriedades pecuárias nas duas margens, devido a presença de vegetação rasteira da planície aluvial, o ponto apresenta criação de gado nos dois lados. Na margem esquerda, foi verificado um ponto de captação de água e a edificação da propriedade. Foi identificado um balneário às suas margens. Foram mensuradas concentrações de oxigênio dissolvido abaixo da permitida.</p> <p>Jusante: Apresenta as mesmas características do igarapé a montante da ponte. Foram mensuradas concentrações de Coliformes Termotolerantes acima do permitido.</p>

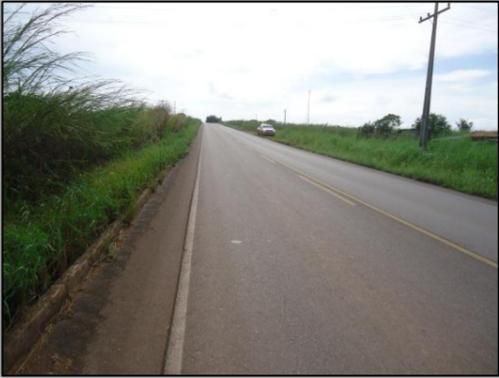
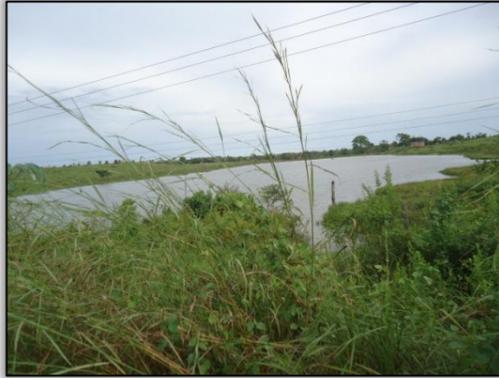
Ponto 6 – Sem definição

Caracterização do ponto de coleta	<p>O ponto 06 localiza-se em trecho asfaltado, sendo transposto por bueiro duplo BDTC de 1,00. O ponto é um açude ou um represamento para piscicultura, com baixa vazão de água, podendo se considerar um ambiente de intermediário a lântico. Não foi possível coletar amostras no ponto pois as cercas das propriedades próximas foram reforçadas, impedindo o acesso da equipe.</p>

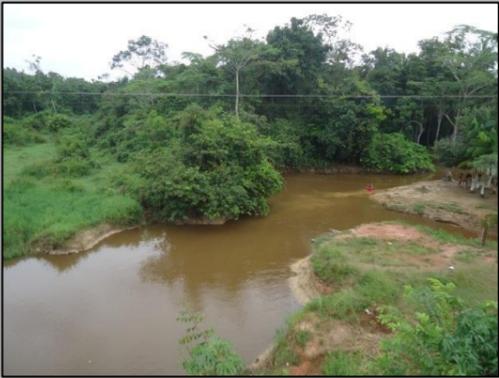
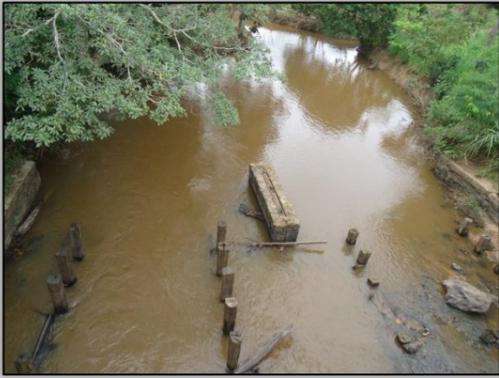
Caracterização do ponto de coleta	<p>O ponto 10 está localizado em trecho asfaltado, transposto por ponte de concreto. O igarapé é um corpo hídrico perene. Próximo ao igarapé existe a Vila Santa Maria. O dia da coleta encontrava-se nublado, com indicação de chuva nas últimas 24 horas.</p> <p>Montante: Possui fragmentos de vegetação secundária com mata ciliar na margem direita e vegetação rasteira com nichos de solo exposto nas margens. Existe um balneário às margens do igarapé, com área para banho e um pequeno bar. No pasto próximo ao igarapé há criação de gado.</p> <p>Jusante: Apresenta nas margens vegetação secundária com mata ciliar e pasto, apresenta pilares antigas pontes de concreto e madeira no leito do igarapé e deposição de lixo nas margens. Este igarapé é afluente do Rio Tocantins. No leito há toras de madeira e resto de construção de ponte de concreto. Foram mensuradas concentrações de fósforo total acima do permitido na CONAMA.</p>

Foto 84 - Ponte de concreto.		Foto 85 - Balneário às margens do igarapé - Montante.		Foto 86 - Montante.		Foto 87 - Restos de ponte no leito do rio (jusante).

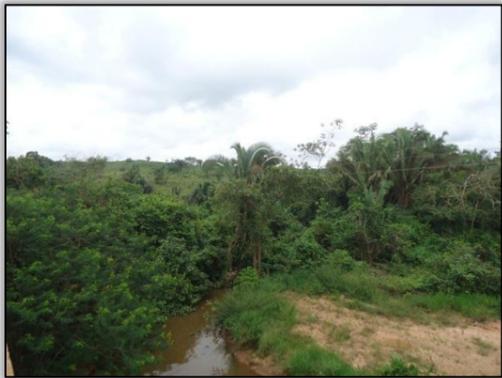
Foto 92 – Montante. Solo exposto às margens do rio

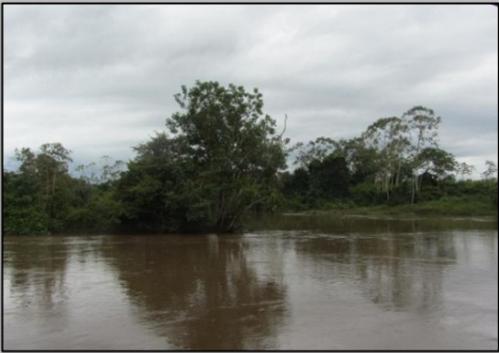
Foto 97 - Afloramentos rochosos no leito do rio a jusante.

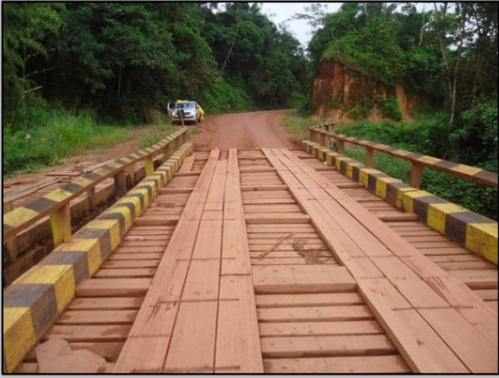
<p>Foto 108 – Nova Ponte de madeira construída a jusante da antiga.</p>

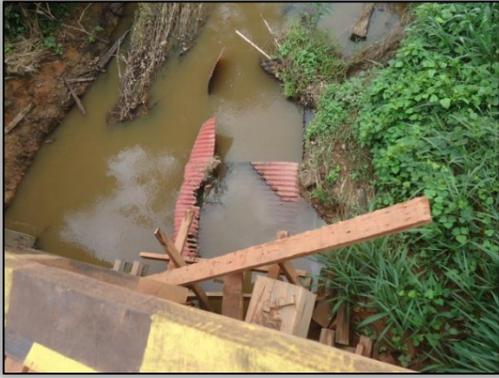
<p>Foto 109 – Restos de bueiro ARMCO no leito do igarapé a jusante.</p>
Caracterização do ponto de coleta	<p>O ponto 16 é transposto pela BR-230 por nova ponte de madeira construída a jusante da ponte antiga, em trecho não asfaltado. O igarapé é um corpo hídrico perene.</p> <p>Montante: O igarapé possui vegetação primária de mata ciliar com bom estado de conservação. Existe uma propriedade a cerca de 100 metros do igarapé. A antiga ponte ainda se encontra no local. Foram mensuradas concentrações de fósforo total acima da permitida pela CONAMA, provavelmente proveniente de esgotamentos sanitários depositados <i>in natura</i> no corpo hídrico.</p>

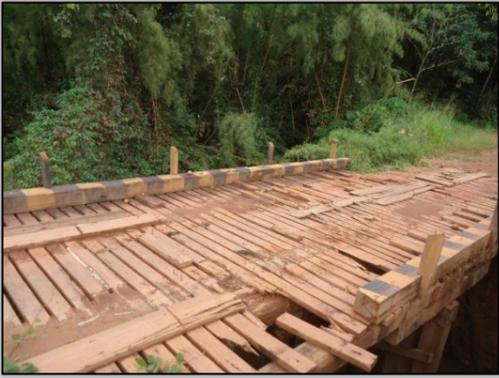
<p>Foto 110 – Antiga ponte de madeira a Montante.</p>

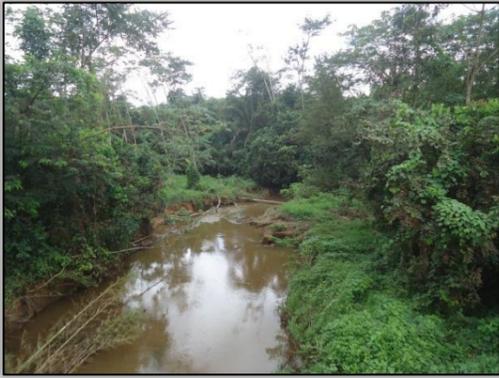
<p>Foto 111 – Jusante.</p>

<p>Jusante: Apresenta em suas margens vegetação secundária de mata ciliar e pasto. Sob a ponte foi identificada a presença de restos de bueiro de metal tipo Armco e restos de madeiras.</p>

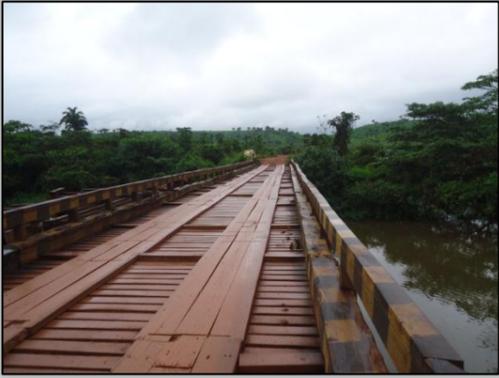
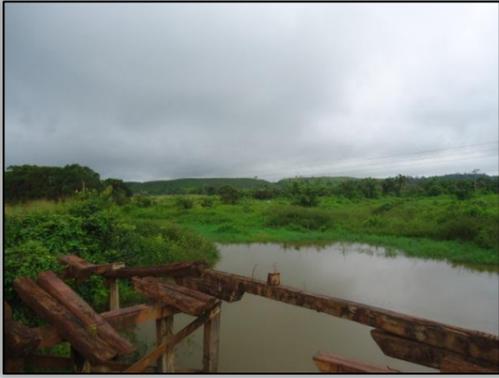
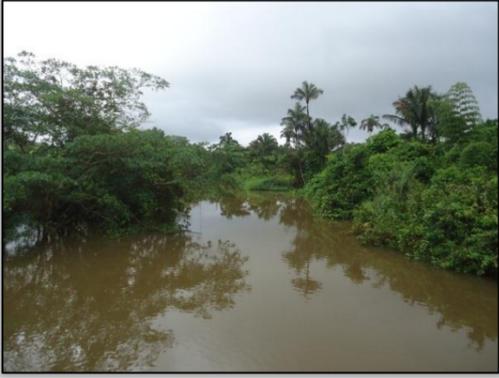
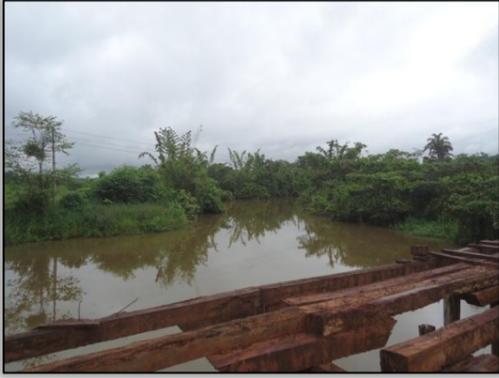
Ponto 17 – Rio Bacuri

Caracterização do ponto de coleta	<p>O ponto 17 é transposto pela BR-230 por ponte de madeira, em trecho não asfaltado. O rio é um corpo hídrico perene. A partir deste ponto inicia-se a delimitação da Terra Indígena Parakanã. O rio, a montante e a jusante, é usado tanto para dessedentação animal, com possível deposição de fezes, quanto como local de pesca para a comunidade indígena da área.</p> <p>Montante: Possui vegetação secundária lado esquerdo e primária lado direito com mata ciliar e pouco pasto. A utilização das águas tanto se destina tanto para a dessedentação animal quanto ao próprio uso dos indígenas. Foram mensuradas concentrações de fósforo total acima da permitida pela CONAMA, provavelmente proveniente de esgotamentos sanitários depositados <i>in natura</i> no corpo hídrico.</p> <p>Jusante: Apresenta em suas margens vegetação secundária com mata ciliar e muito pasto. Existe uma propriedade (fazenda) aproximadamente a 80 metros com criação de gado. O local é muito usado para pesca. Sob a ponte há toras de madeira de ponte antiga.</p>

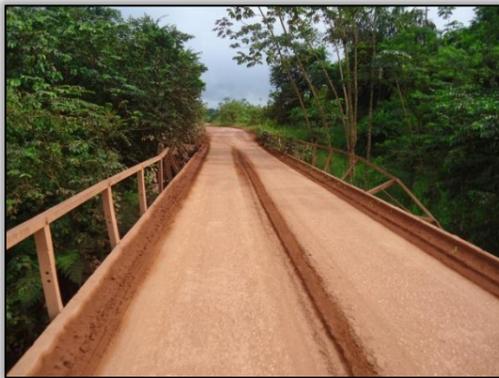
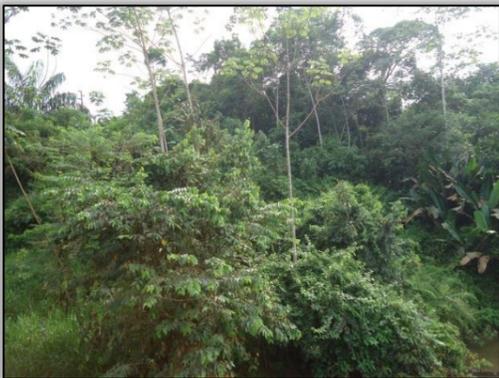
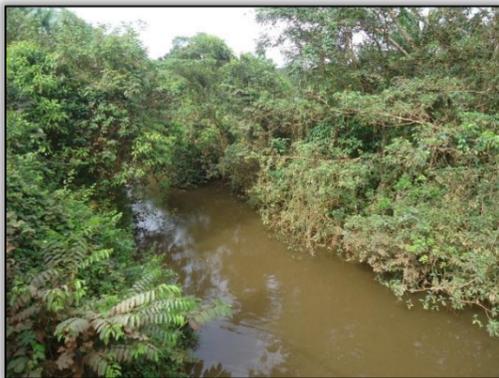
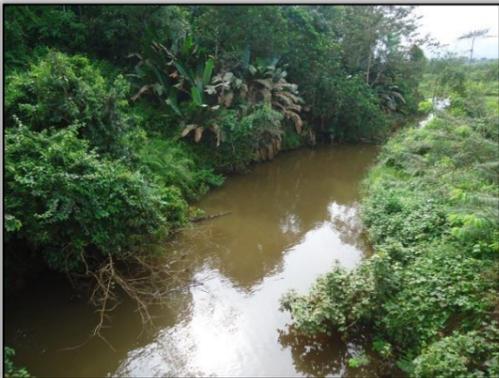
Ponto 18 – Igarapé Chatopaua

Caracterização do ponto de coleta	O ponto 18 é transposto pela BR-230 por ponte de concreto, em trecho não asfaltado. O igarapé é um corpo hídrico perene que sua montante se encontra dentro da TI Parakanã..

<p>Montante: Apresenta em suas margens vegetação secundária de mata ciliar, bem conservada. O Igarapé é utilizado pelos indígenas para pesca e outras atividades. O ponto é usado pelos indígenas.</p> <p>Jusante: Possui pasto à direita e fragmentos de vegetação secundária do lado esquerdo. Existe uma propriedade aproximadamente 80 metros com criação de gado e plantação de babaçu.</p>

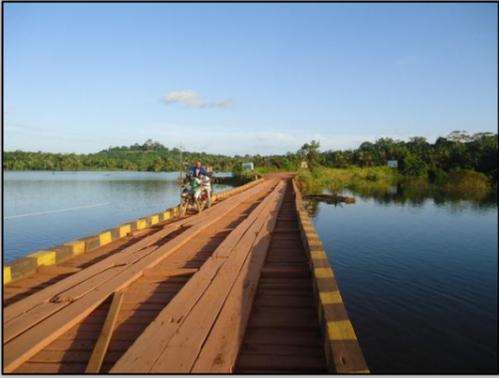
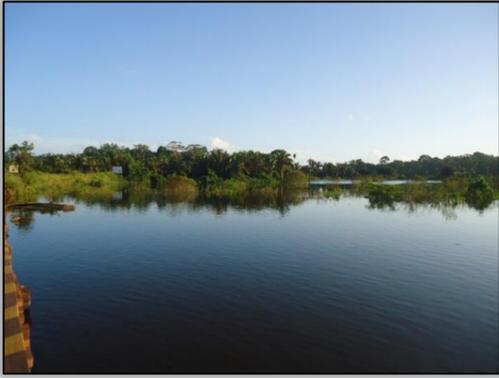
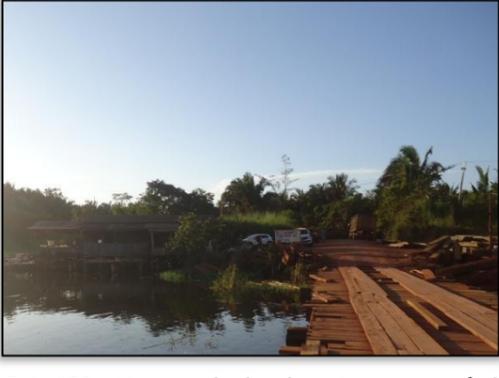
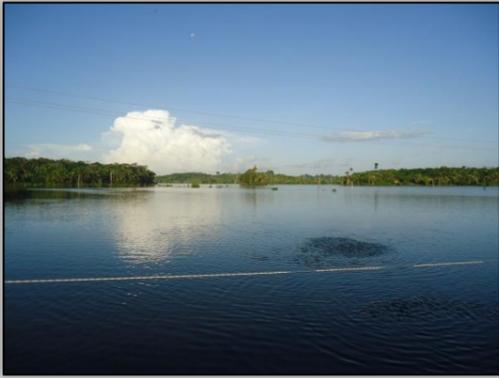
Ponto 19 – Rio Pucuruí

Caracterização do ponto de coleta		<p>O ponto 19 é transposto pela BR-230 por ponte de madeira, em trecho não asfaltado. O rio é um corpo hídrico perene. Seu regime sofre influência da barragem de Tucuruí com relação ao volume de água, apresentando no momento nível alto. O rio demarca o fim da TI Parakanã. No momento da coleta, o dia encontrava-se ensolarado com indicação de chuvas nas últimas 24 horas.</p> <p>Montante: Possui vegetação secundária e primária de mata ciliar. Possui criação de gado extensivo na margem que está fora dos limites da TI, com possível deposição de fezes animal na água. Próximo à ponte possui um restaurante, onde o mesmo deposita todo seu esgoto doméstico e lixo no leito do igarapé. Foram mensuradas concentrações de fósforo total acima do permitido pela CONAMA, o que indica a de esgotamento sanitário <i>in natura</i> proveniente das propriedades próximas.</p> <p>Jusante: Apresenta em suas margens fragmentos de vegetação secundária de mata ciliar e pasto. Há propriedade nas margens com criação de gado e vegetação de babaçu aos fundos. Existe uma casa bem próxima à ponte onde são despejados os efluentes.</p>

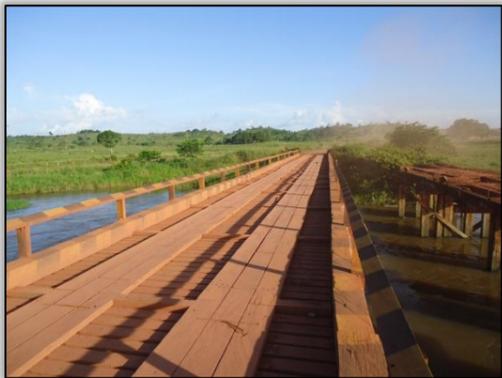
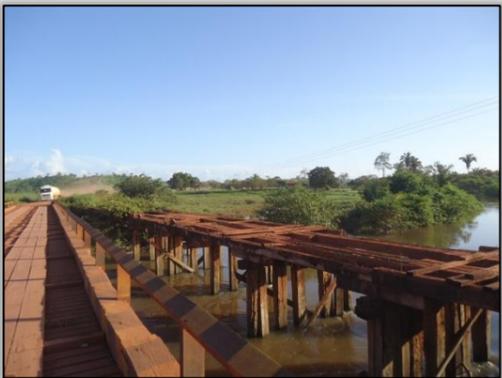
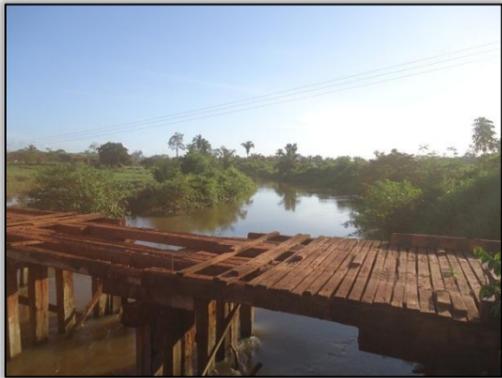
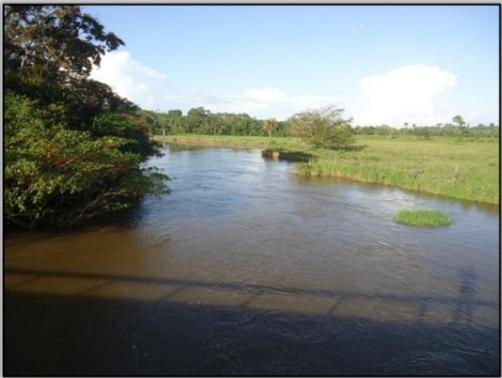
Ponto 20 - Rio da Direita

Caracterização do ponto de coleta	<p>O ponto 20 fica a 3 km da cidade de Novo Repartimento e é transposto pela BR-230 por ponte de madeira, em trecho não asfaltado. O rio é um corpo hídrico perene. O rio da Direita é afluente do Rio Tocantins. O Ponto apresentou concentrações de fósforo total acima do permitido, conforme a tabela abaixo. Não foi possível identificar as fontes contaminantes em campo, provavelmente vem desta propriedade pecuarista.</p>

<p>Montante: Apresentam em suas margens do lado direito fragmentos de vegetação secundária de APP e do lado esquerdo pasto com criação de gado e cavalo. Deposição de lixos nas margens. Estrutura de ponte de madeira desativada. O rio é utilizado como local de dessedentação animal e deposição de esgotamentos domésticos no rio.</p> <p>Jusante: Como a montante, também apresenta criação de gado as suas margens, com sua mata original quase toda substituída por pasto, restando apenas alguns fragmentos de mata ciliar na outra margem. Observam-se atividades antrópicas ao redor.</p>

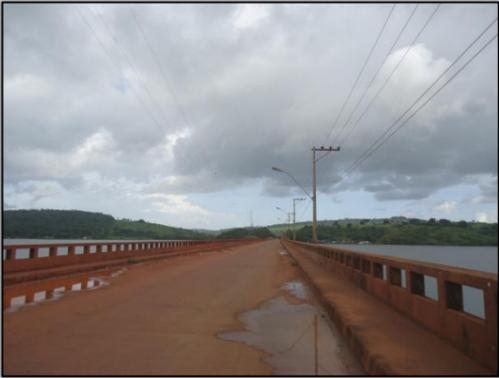
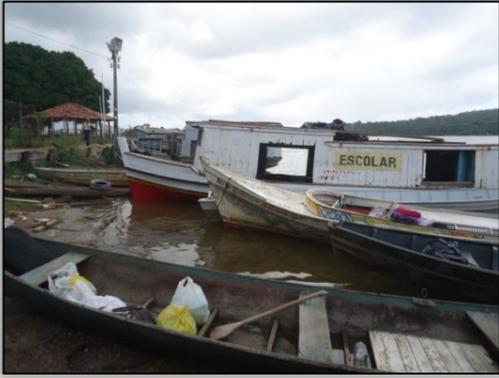
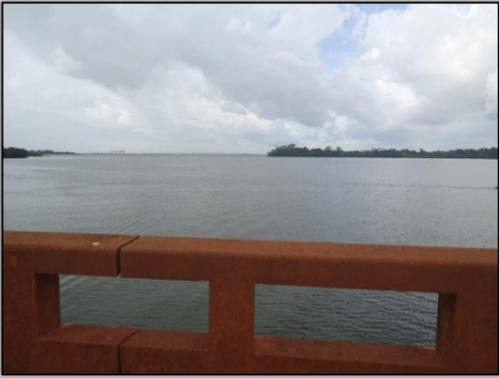
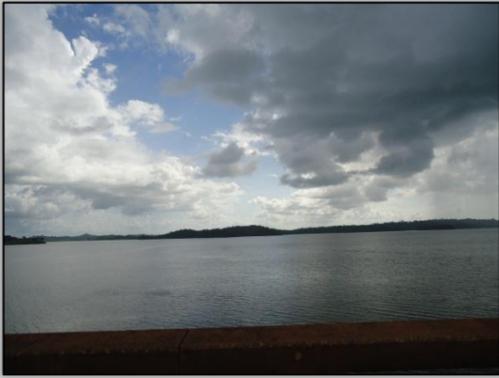
Foto 128 - Ponte de concreto.		Foto 129 - Embarcações e atividades de pesca às margens.		Foto 130 - Jusante.		Foto 131 - Montante.

Caracterização do ponto de coleta	<p>O ponto 21 é transposto pela BR-422 por ponte de concreto com estrutura metálica, em trecho asfaltado (na cidade) e outro não asfaltado (pela BR-422). Próxima à cidade de Tucuruí, foi construída esta represa para geração de energia da Usina Hidrelétrica de Tucuruí no ano de 1984. A barragem de Tucuruí faz parte do complexo Hidrelétrica de Tucuruí. O dia da coleta encontrava-se nublado com indicação de chuvas nas últimas 24 horas. Como a represa apresenta muitas propriedades às margens, com embarcações usando suas águas para diversas atividades, não é possível indicar uma única causa direta de poluição.</p> <p>Montante: Possui muitas propriedades nas margens. Vegetação de pasto. Existem barcos de pesca na área. O Ponto apresentou concentrações de fósforo total acima do permitido, Conforme já explanado, não é possível definir o tipo de poluição já que tanto as margens como as águas da represa são usadas para diversas atividades.</p> <p>Jusante: Em ambas as margens há barcos de pesca e de transporte para pessoas que frequentam os balneários</p>

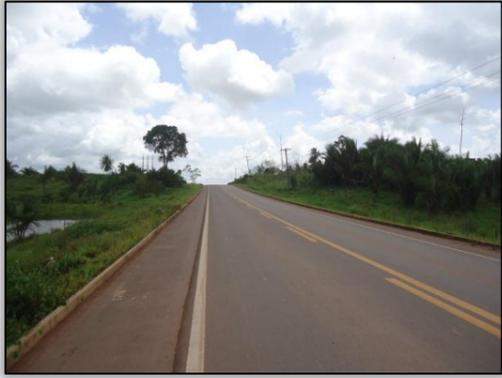
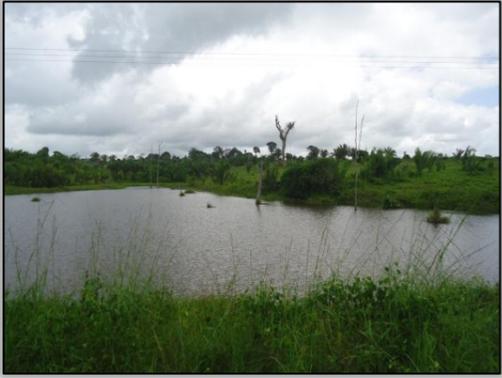
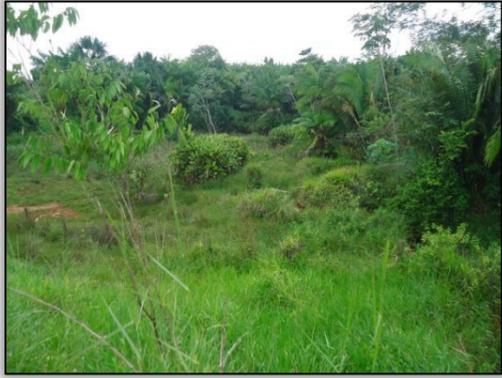
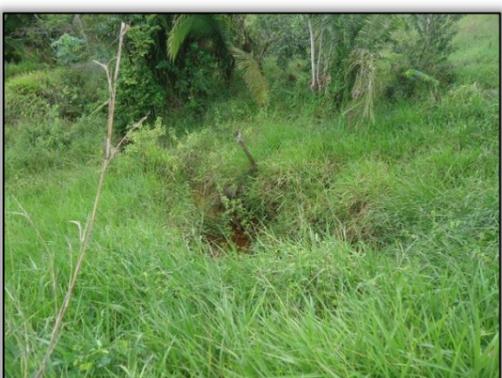
Ponto 22 - Açude

Caracterização do ponto de coleta	<p>O ponto 22 é transposto pela BR-230 por bueiro simples tubular de concreto, em trecho asfaltado. O açude possui uma propriedade próxima às margens, com criação de gado e totalmente cercada de pasto nas margens. No período entre as campanhas, finalizou-se o projeto de sinalização horizontal da rodovia.</p>

<p>Montante: Vegetação formada por pasto e capoeira. Existe uma propriedade próxima ao açude com criação de animais. Foi identificada uma bomba de captação de água que serve para abastecimento das atividades da propriedade. O Açude também é utilizado para a dessedentação animal. Foi mensurada concentrações de fósforo total acima do permitido pelo CONAMA no ponto. Como o açude é usado para abastecimento de atividades da propriedade, pode estar ocorrendo algum depósito de esgoto sanitário também no açude.</p>

<p>Jusante: As águas do açude a montante depois de transpostas pelo BSTC, se transformam em um igarapé com vazão bem pequena em trecho de vegetação rasteira, usada como pasto.</p>

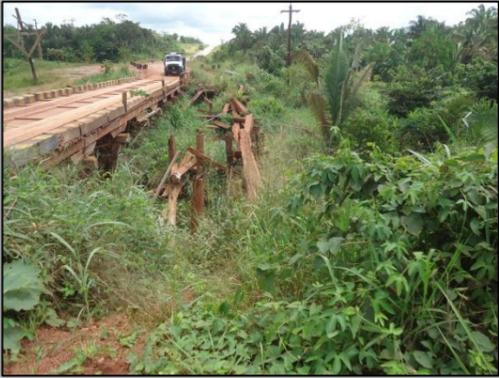
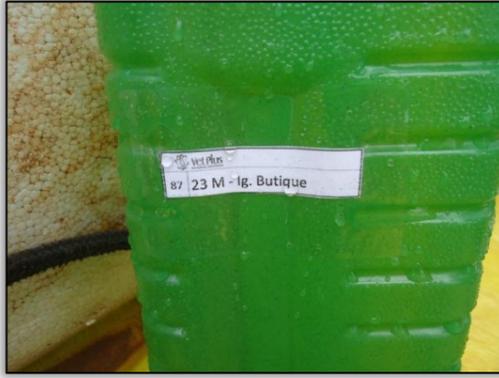
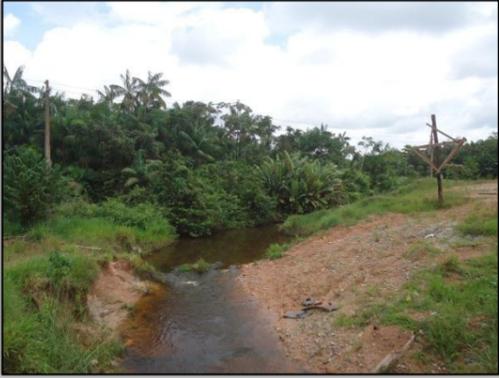
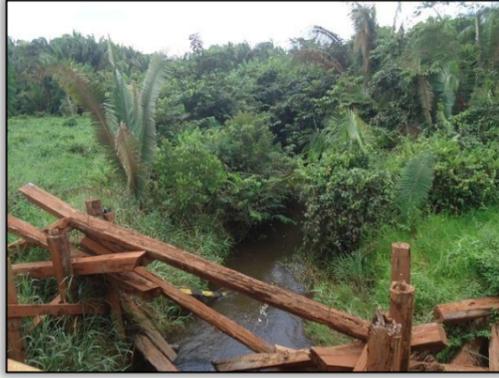
Caracterização do ponto de coleta	<p>O ponto 23 é transposto pela BR-230 por ponte de madeira, entre dois trechos asfaltados. O igarapé é um corpo hídrico perene. O Dia da coleta encontrava-se ensolarado com nuvens esparsas, sem indicação de chuva nas últimas 24 horas. As concentrações de fósforo total em ambas as amostras apresentaram-se acima do permitido pela CONAMA, provavelmente proveniente de depósito de esgotamento sanitário.</p>

<p>Montante: Possui fragmentos de vegetação secundária tipo capoeira e pasto, com plantação de babaçu e açaí. No leito do igarapé é composto por algumas rochas visíveis acima da lamina d'água e foi identificada uma antiga captação de água já desativada.</p> <p>Jusante: Apresenta vegetação secundária em sua APP e área com plantação de babaçu em suas margens. Restos de ponte antiga no local.</p>

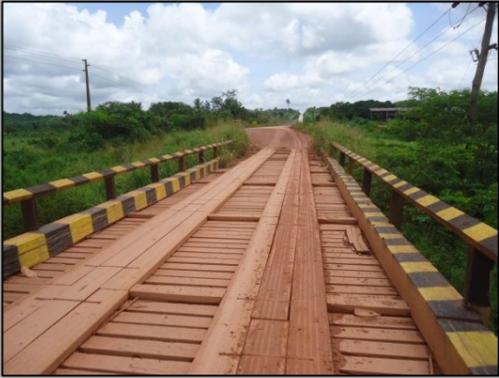
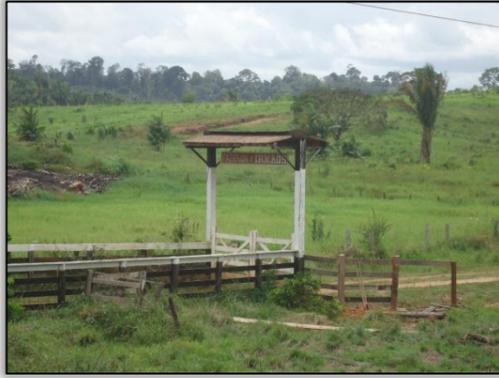
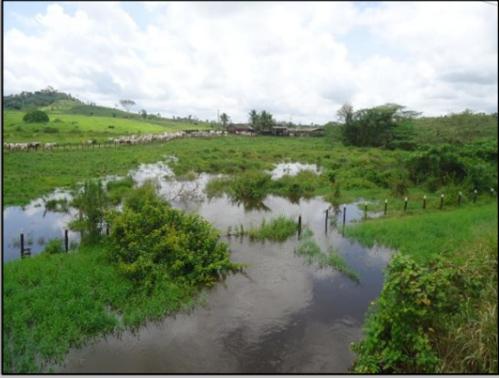
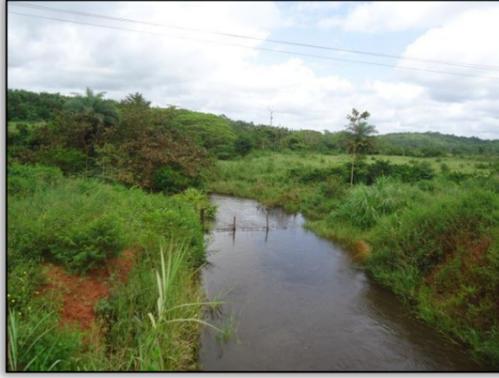
Caracterização do ponto de coleta	O ponto 24 é transposto pela BR-230 por ponte de madeira, entre dois trechos asfaltados. O igarapé é um corpo hídrico perene. O dia encontrava-se ensolarado com nuvens esparsas, com indicação de chuvas isoladas nas últimas 24 horas. As concentrações de nitrogênio total e fósforo total em ambas as amostras apresentaram-se acima do permitido pela CONAMA, provavelmente proveniente de depósito de esgotamento sanitário, porém não é possível distinguir se da serralheria ou se da fazenda. As concentrações de oxigênio dissolvido apresentaram-se abaixo do mínimo estipulado pela CONAMA, provavelmente pela pequena vazão da água, já que o igarapé encontrava-se bastante cheio com as águas invadindo a planície de alagamento a montante.

Montante: Toda sua vegetação original foi substituída por vegetação rasteira, utilizada como pasto. Este igarapé passa próximo à Vila Maracajá. Há uma propriedade (fazenda) com criação de gado e uma serralheria a, aproximadamente 70 metros. Foi identificada uma captação de água para utilização nesta serralheria.									
	Jusante: O igarapé encontra-se um pouco assoreado. Possui talvegue recortado e com solo exposto, carreando material para dentro do igarapé com as chuvas. Foram identificados gados próximos ao igarapé.
