BR-230/PA

Trecho: Div. TO/PA (Início Travessia Rio Araguaia) - Div. PA/AM

11º Relatório de Acompanhamento dos Programas Ambientais (RA – 11)

Relatório Semestral
Fevereiro 2015/Agosto 2015

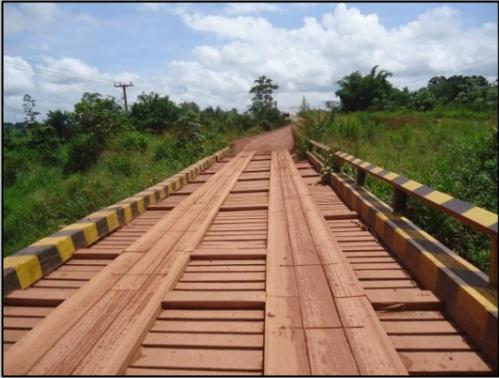
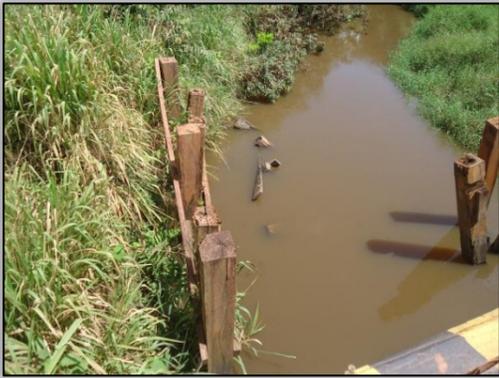
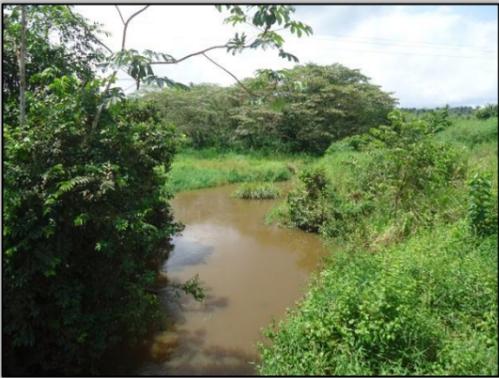
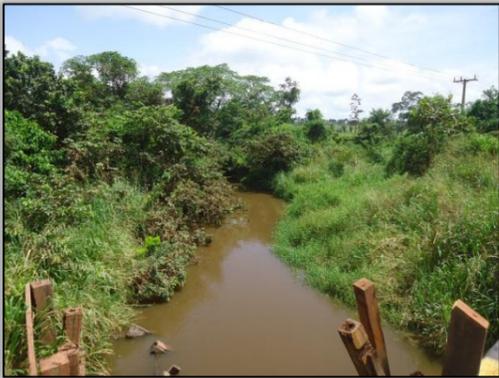
Caracterização do ponto de coleta	<p>O ponto 25 é transposto pela BR-230 por ponte de madeira, entre dois trechos asfaltados. O igarapé é um corpo hídrico perene. O dia da coleta estava ensolarado com nuvens esparsas e com indicação de chuvas nas últimas 24 horas. As concentrações de fósforo estão acima do permitido pela CONAMA, possivelmente causadas pela deposição de esgotos sanitários <i>in natura</i> da propriedade próxima.</p>

<p>Montante: As margens do igarapé são compostas por vegetação rasteira, usadas como pasto pela propriedade rural pecuária que se encontra próxima ao corpo hídrico.</p> <p>Jusante: Apresenta em suas margens pouca vegetação secundária e pasto. Existe no local resto de madeira da antiga ponte.</p>								Foto 144 – Ponte de madeira.	Foto 145 – Restos de ponte de madeira a jusante.

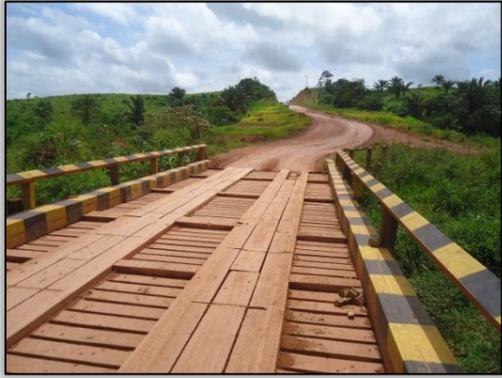
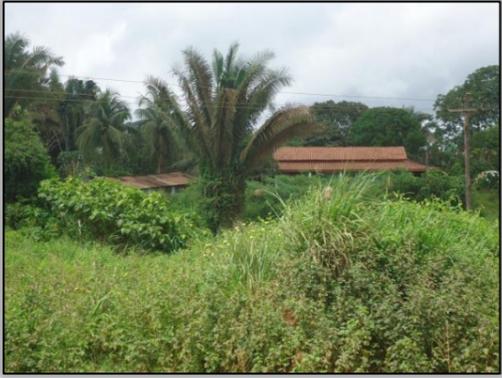
Ponto 26 – Igarapé Buriti

Caracterização do ponto de coleta	<p>O ponto 26 é transposto pela BR-230 por ponte de madeira entre dois trechos asfaltados. O igarapé é um corpo hídrico perene que cruza uma planície aluvial. O dia da coleta estava com nuvens esparsas e com indicação de chuvas nas últimas 24 horas. Foram medidas concentrações de nitrogênio total e oxigênio dissolvido fora dos limites estabelecidos em ambas as amostras. Verificou-se a utilização do igarapé para dessedentação animal, com deposição de fezes nas águas e margens do corpo hídrico. Foi verificado solo exposto as margens do rio.</p> <p>Montante: O igarapé possui fragmentos de vegetação secundária e pasto. Existe uma propriedade (fazenda) a 40 metros do local com criação de gado.</p> <p>Jusante: Apresenta as mesmas características e uso do solo do ponto a montante, com restos de ponte a jusante da ponte existente. Apresentou concentrações de fósforo total acima do permitido pela CONAMA.</p>

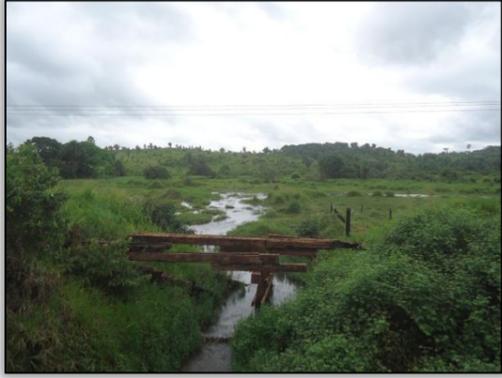
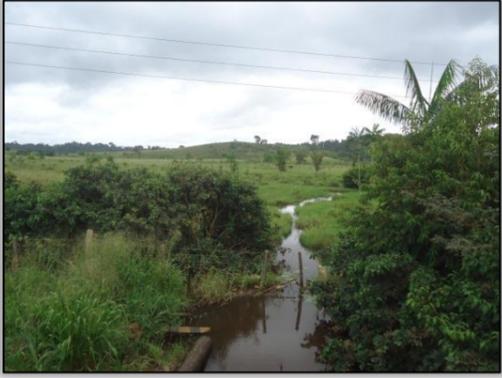
Caracterização do ponto de coleta	<p>O ponto 27 é transposto pela BR-230 por ponte de madeira entre dois trechos já asfaltados. O igarapé é um corpo hídrico perene que atravessa uma planície aluvial de alagamento. O dia da coleta encontrava-se ensolarado com nuvens esparsas e indicação de chuvas nas últimas 24 horas. Em ambas as amostras a concentração de oxigênio dissolvido encontrado foi abaixo do mínimo permitido pelo CONAMA. As concentrações de fósforo total estão acima do nível permitido, causado pela deposição de efluentes sanitários <i>in natura</i> e pela deposição de fezes animais no igarapé.</p> <p>Montante: Possui vegetação rasteira típica de planícies aluviais de alagamento. Essa vegetação é usada como pasto para a criação e gado de uma propriedade próxima ao igarapé. Além disso, existem restos de uma antiga ponte mais a montante do ponto de coleta.</p> <p>Jusante: Possui vegetação rasteira típica de planícies aluviais de alagamento. Essa vegetação é usada como pasto para a criação e gado de uma propriedade próxima ao igarapé. Possui uma propriedade a 100 metros do igarapé (bar). Foi verificado também que esta propriedade deposita seus efluentes sanitários <i>in natura</i> no corpo hídrico, o que provavelmente explica o resultado de nitrogênio acima do permitido mensurado na amostra.</p>

Foto 152 – Ponte de madeira.		Foto 153 – Detalhe de cerca no leito do igarapé a jusante.		Foto 154 – Montante.		Foto 155 – Jusante.

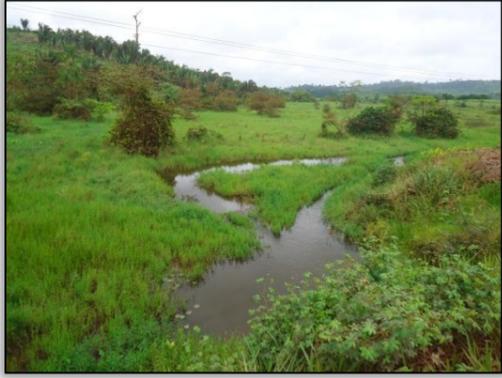
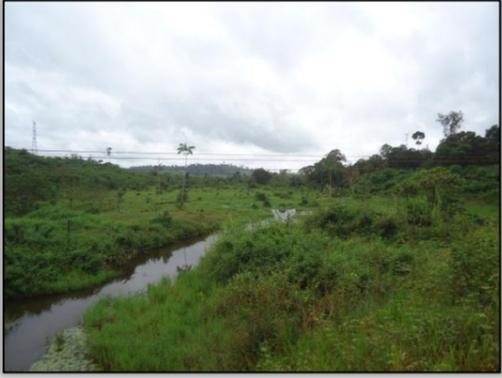
<p>Montante: Apresenta em suas margens indícios de área de dessedentação animal.</p> <p>Jusante: Apresenta presença de vegetação aquática na água, o que caracteriza o igarapé a jusante como um ambiente eutrofizado. Com concentrações de nitrogênio também acima do permitido pelo CONAMA, as concentrações de DBO se encontram abaixo do máximo permitido, indicando um ambiente em eutrofização. Existe uma fazenda próxima com criação de gado.</p>

Foto 161 – Vegetação aquática a jusante.

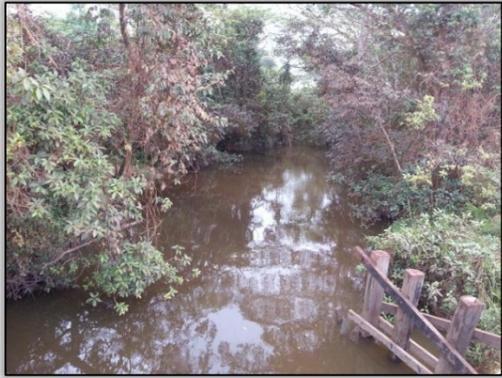
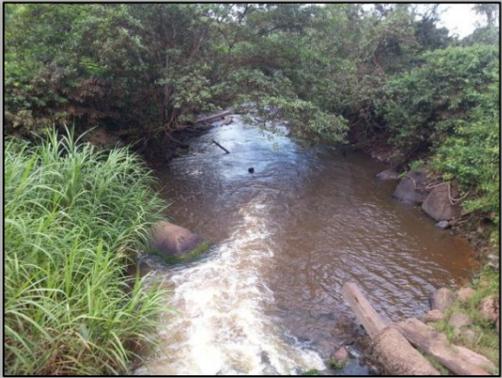
<p>Montante: A vegetação é secundária, com pasto e solo exposto na APP, com restos de madeira no corpo hídrico.</p> <p>Jusante: Apresenta vegetação secundária, pasto e partes com solo exposto. Restos de madeiras foram identificados sob a ponte e, às margens. Foi verificada a presença de rochas no leito do igarapé, ocasionando a areação da água.</p>

Foto 169 – Restos de madeira no leito do igarapé a montante.

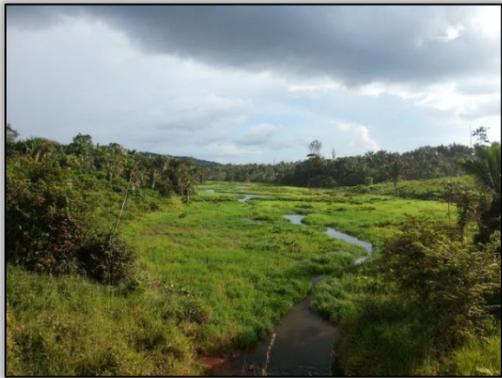
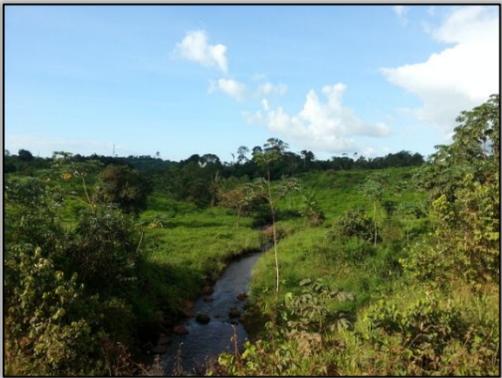
<p>Montante: Possui vegetação rasteira e cruza uma planície aluvial de alagamento. Formação de pasto com criação de gado nas margens. Existe solo exposto às margens e formação de uma grande lagoa.</p> <p>Jusante: Foi identificada uma erosão nas margens decorrente das águas das chuvas. Existe próximo às margens uma propriedade. A vegetação é formada por fragmentos de mata secundária e pasto.</p>

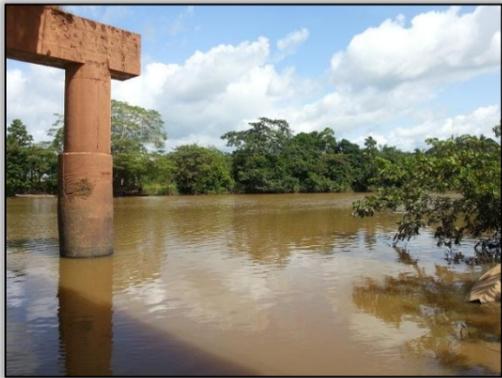
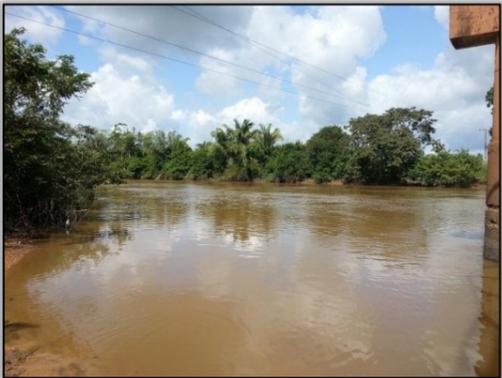
Caracterização do ponto de coleta	<p>O ponto 36 é transposto pela BR-230 por ponte de concreto e estrutura metálica em mal estado, em trecho asfaltado. Ambas suas margens apresentam mata ciliar com algum estágio de preservação. Ambas as amostras apresentaram concentrações de fósforo acima do permitido. Pelo fato do rio atravessar uma área urbana, todas as residências utilizam o rio para recreação, abastecimento humano, lavagem de roupas, recreação, pesca e outras atividades, sendo então uma área de poluição urbana difusa.</p>

<p>Montante: possui vegetação secundária tipo capoeira, primária e pasto. Partes com solo exposto. Uma madeireira e algumas propriedades nas margens. Erosão nas margens devido à falta de drenagem do local, onde também foram identificadas algumas casas depositando o esgoto <i>in natura</i> no rio. Lixos foram vistos nas margens.</p> <p>Jusante: A jusante apresenta em suas margens vegetação secundária e pasto. Algumas propriedades nas margens e animais próximo ao rio. Foram visualizados canos para pesca em suas margens.</p>

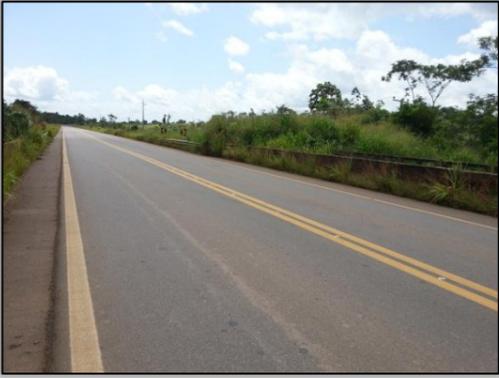
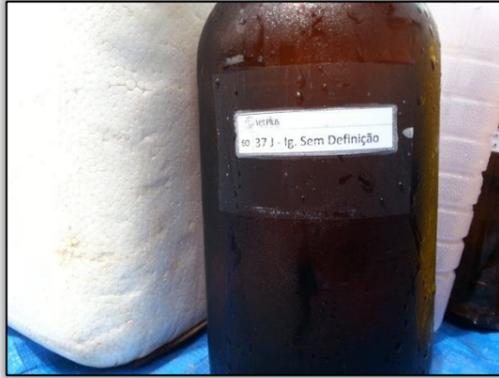
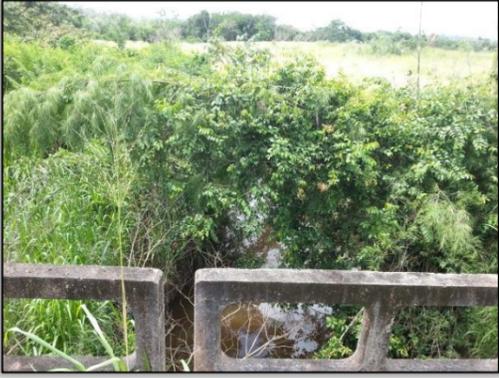
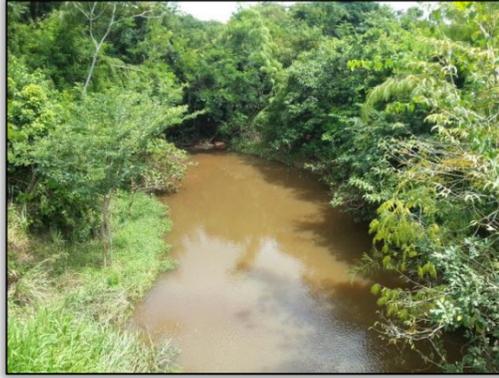
Caracterização do ponto de coleta	<p>O ponto 37 é transposto pela BR-230 por ponte de concreto, em trecho asfaltado. O igarapé é um corpo hídrico não perene. O dia da coleta estava ensolarado com indicação e chuvas nas últimas 24 horas. Ambas as amostras apresentaram concentrações de fósforo do permitido.</p>

<p>Montante: Vegetação formada por floresta secundária e pasto.</p> <p>Jusante: Vegetação formada por floresta secundária e pasto. Mata ciliar presente na área de estudo. Foi identificada a deposição de esgotamento doméstico <i>in natura</i> no leito do rio.</p>

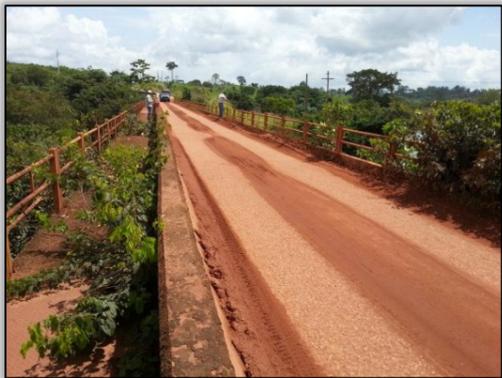
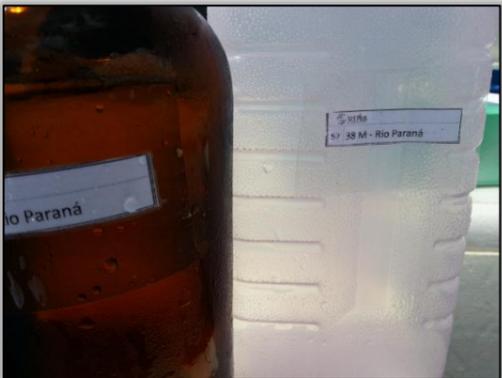
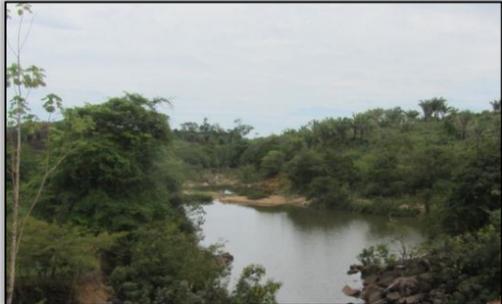
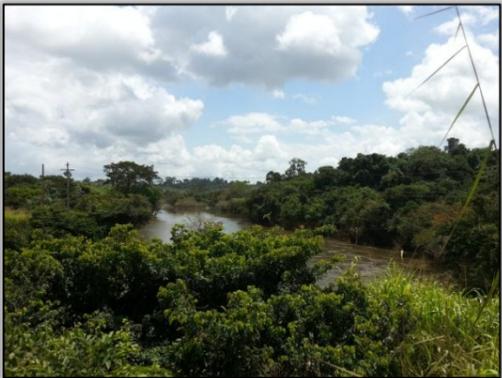
Caracterização do ponto de coleta	<p>O ponto 38 é transposto pela BR-230 por ponte de concreto com estrutura metálica, em trecho asfaltado. O rio é um corpo hídrico perene, com uma curva depois que passa pela ponte. Fica a 6 km do Rio Xingu pela rodovia, onde é afluente do mesmo. O dia da coleta estava ensolarado, com nuvens esparsas e indicação de chuva nas últimas 24 horas.</p>

<p>Montante: Possui pequenos fragmentos de vegetação secundária e muito pasto. Seu leito é composto por rochas que ajudam na areação da água.</p> <p>Jusante: Apresenta em suas margens fragmentos de vegetação secundária e vegetação rasteira usada como pasto. Existem algumas pedras dentro do corpo hídrico, ajudando em sua oxigenação. Há uma propriedade aproximadamente a 50 metros com criação de bovinos.</p>

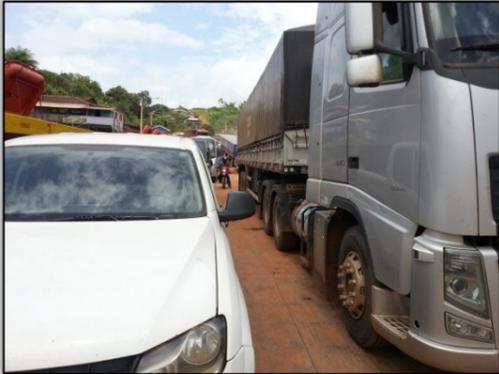
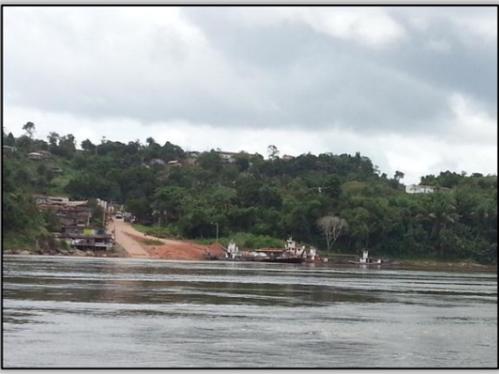
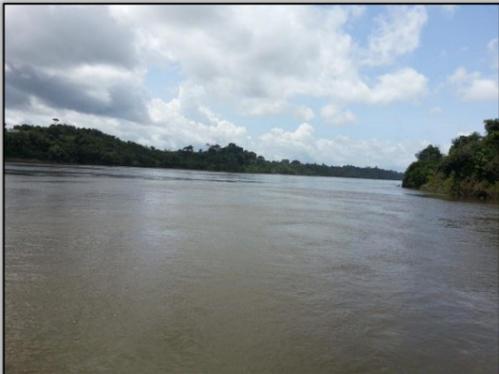
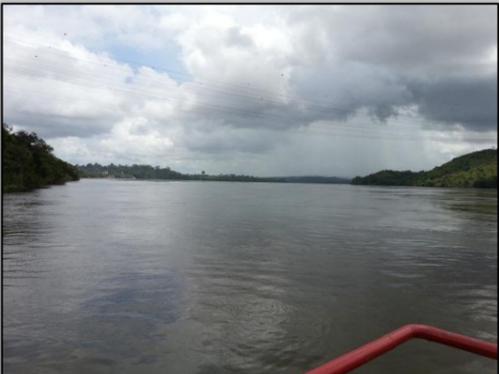
Caracterização do ponto de coleta	Este ponto é onde ocorre a travessia de balsas. No local está sendo projetando a construção da ponte sobre o Rio Xingu. O rio é um corpo hídrico perene com curso retilíneo na área do estudo. É um rio importante para região devido ao uso pra abastecimento, a pesca e futuramente será gerada energia elétrica devido à construção da usina de Belo Monte. Próximo à área de estudo existem comunidades que vivem do comércio aos usuários da rodovia que ficam na fila a espera da Balsa. Cabe ressaltar que mais a montante o rio cruza a área urbana de Altamira que deposita seu esgoto <i>in natura</i> no leito do rio, da mesma forma que as comunidades a beira do rio no ponto, sofrendo grande carga de resíduos, pois além das propriedades próximas, existe movimento intenso de balsas que realizam a travessia dos veículos..

Montante: Possui vegetação secundária, primaria alterada parcialmente. A pesca e a pecuária são atividades realizadas na região.									
	Jusante: Apresenta em suas margens vegetação secundária e primaria parcialmente alterada. Existem casas e comercio as margens da jusante. O ponto. A vila em geral, despeja seu esgoto <i>in natura</i> no rio.

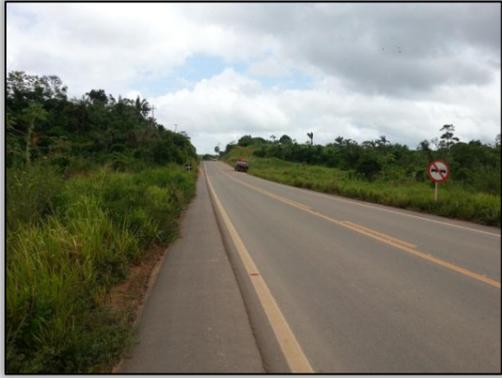
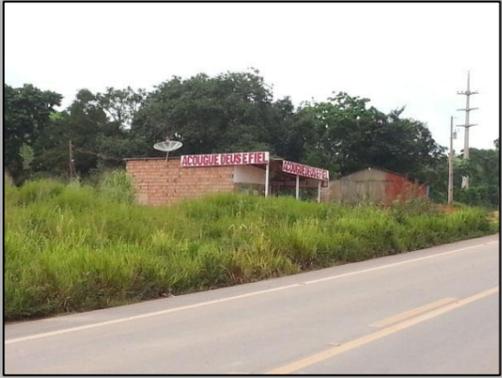
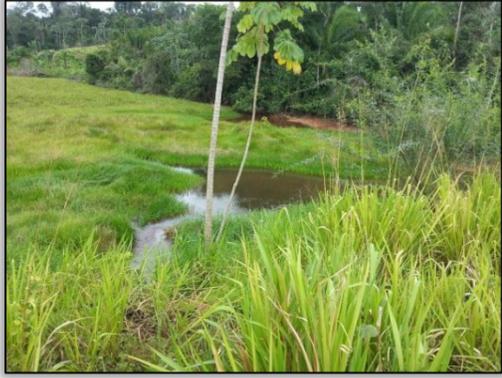
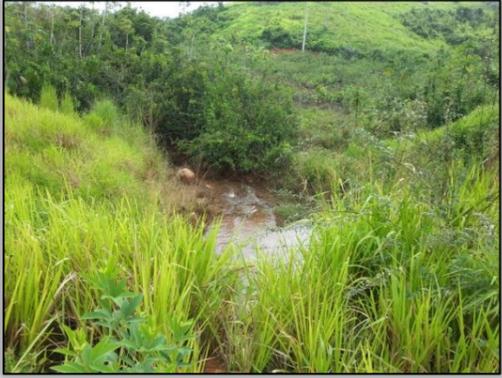
Caracterização do ponto de coleta	<p>O ponto 40 é transposto pela BR-230, por um bueiro simples de concreto em trecho asfaltado. O igarapé é um corpo hídrico perene. Principais fontes de poluição deste igarapé são a falta de drenagem, resíduos sólidos próximos ao igarapé e a contaminação por fezes de animais próximas a região. Ambas as amostras apresentaram concentrações de oxigênio dissolvido abaixo do permitido pela CONAMA. A baixa concentração de OD se deve ao fato de o igarapé ter uma velocidade de vazão pequena, se apresentando como um ambiente intermediário entre lótico e lêntico. Também forma mensuradas concentrações de nitrogênio e fósforo total acima do Permitido pela CONAMA.</p> <p>Montante: Possui vegetação secundária com pasto e solo exposto. O ponto possui vários pontos de alagamento (planícies aluviais) e erosões principalmente na saída da rodovia. Neste ponto há uma lagoa com vegetação em todo corpo d'água, onde faz com que haja uma diminuição na sua oxigenação. O igarapé ser usado para a dessedentação dos animais, o que ocasiona a deposição de fezes às margens dos rios, que com as chuvas é carregado para dentro do mesmo.</p> <p>Jusante: A vegetação predominante é a pastagem com poucos fragmentos vegetação rasteira. A água recebe oxigenação devido à queda d'água depois que passa pelo bueiro.</p>

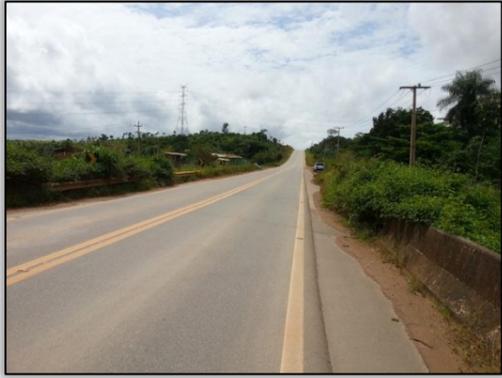
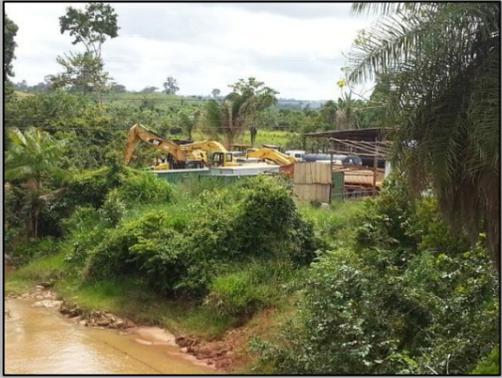
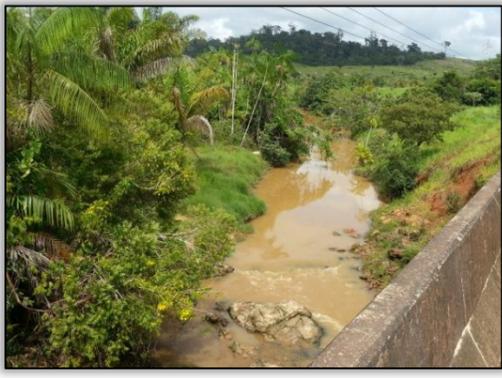
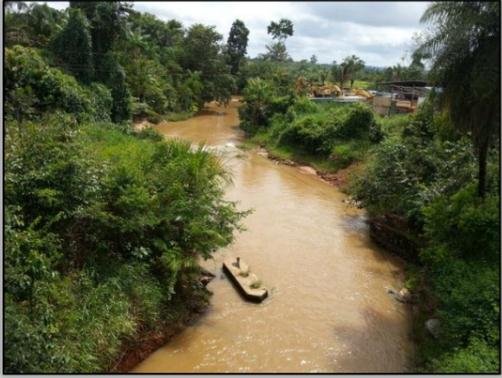
Caracterização do ponto de coleta	<p>O ponto 41 é transposto pela BR-230 por ponte de concreto, em trecho asfaltado. O rio é um corpo hídrico perene, em área plana, com uma curva antes de chegar à ponte. Possui uma vazão boa e pedras no leito do rio onde ajuda na oxigenação. Ambas as amostras apresentaram concentrações de fósforo total acima do limite permitido. Como o Consórcio construtor da UHE de Belo Monte está exercendo atividades próximas à área, é possível que suas atividades estejam interferindo na qualidade da água do igarapé.</p> <p>Montante: Possui pequenos fragmentos de vegetação secundária e com muito pasto e solo exposto levando ao assoreamento do rio devido a terraplenagem do local. Antes de passar sob a ponte, o rio tem uma pequena queda onde há a oxigenação. Aproximadamente 50 a 100 metros do igarapé, o Consorcio Belo Monte (CCBM) está fazendo o canal de fuga para a construção da usina de Belo Monte.</p> <p>Jusante: Apresenta em suas margens fragmentos de vegetação secundária e pasto. Existe uma casa e uma oficina aproximadamente a 20 metros do rio. Foi encontrado resto de bueiro Armco dentro do rio, mostrando que não foi retirado todo material durante a construção da ponte. Seu talvegue tem algumas erosões e existem nas margens alguns pontos de assoreamento. Existe nas margens do igarapé um estabelecimento comercial que aparente ser uma serralheria com um espaço usado como oficina de caminhões.</p>

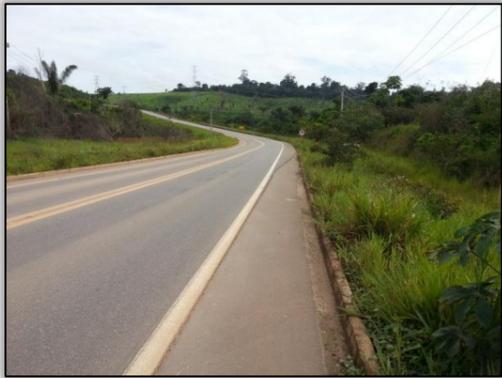
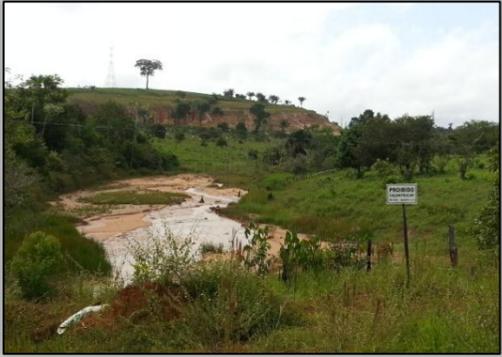
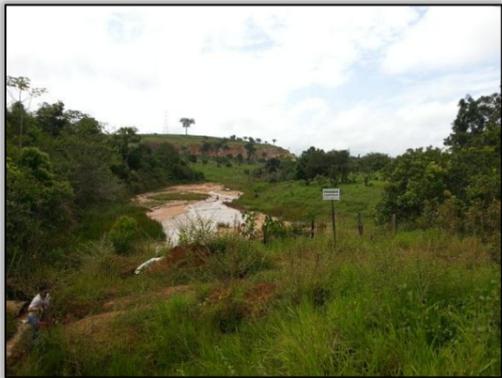
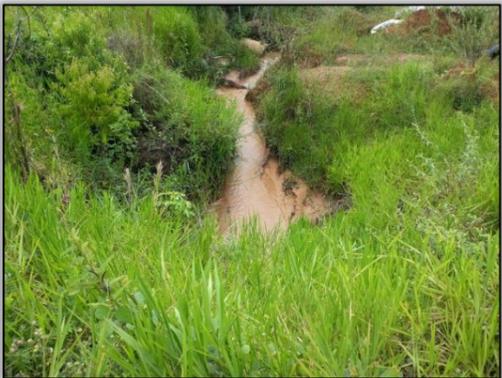
Caracterização do ponto de coleta	<p>O ponto 42 é transposto pela BR-230 por um bueiro simples de concreto com saída de dois canos de PVC, em trecho asfaltado. O igarapé é um corpo hídrico perene, em área plana, com curso retilíneo. Sua principal fonte de poluição são as fezes de animais próximas às margens. Foram mensuradas concentrações de fósforo total e turbidez acima do permitido pela CONAMA.</p>

<p>Montante: Possui fragmentos de vegetação secundária tipo capoeira e pasto (criação de gado e bode) e solo exposto na entrada do bueiro devido as grandes erosões. Devido à vazão de entrada ser maior que a de saída, forma uma pequena lagoa. Dois tubos de PVC fazem a saída para a jusante e na saída da rodovia uma erosão muito grande devido à falta de drenagem.</p> <p>Jusante: Apresenta em suas margens vegetação secundária alterada parcialmente com muitos pés de açaí nativos. Sua margem um pouco assoreada devido à altura do bueiro em relação ao leito do igarapé. Sua vazão muito lenta, apenas um filete de água correndo. Seu leito tem presença de cascalho. Foi mensurada concentração de oxigênio dissolvido bem abaixo do mínimo permitido pelo CONAMA.</p>

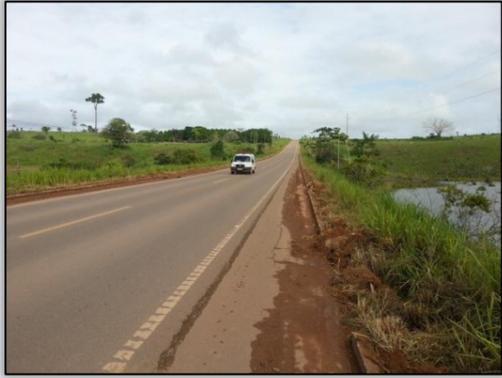
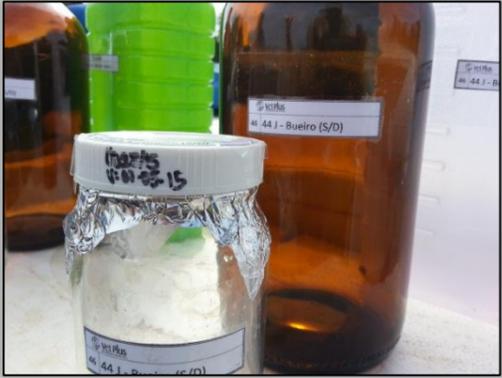
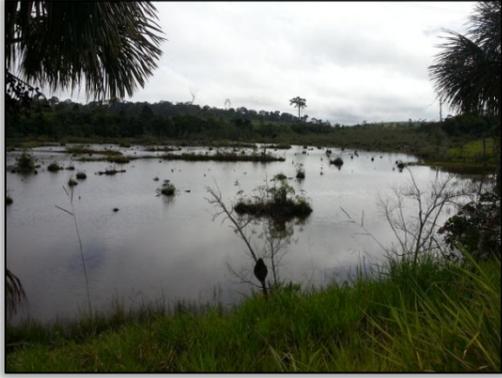
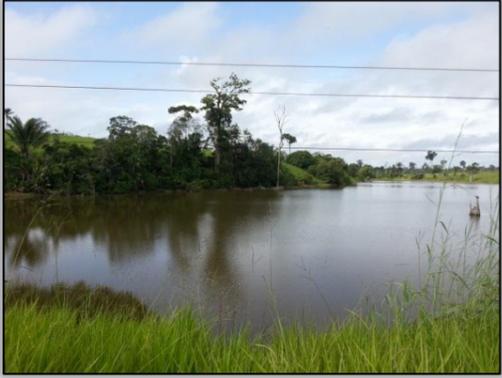
Foto 216 – Rodovia cruzando o igarapé.	Foto 217 – Amostras.
								Foto 218 – Montante.	Foto 219 – Jusante.

Caracterização do ponto de coleta	<p>O ponto 44 é transposto pela BR-230 por um bueiro, não identificado devido ao nível alto de água. O ponto esta localizado em um trecho asfaltado. O igarapé é um corpo hídrico perene, em área plana. Sua principal fonte de poluição são as águas das chuvas e fezes de animais próximo ao igarapé.</p> <p>Montante: a vegetação é praticamente toda de pasto com fragmentos de mata secundária (presença de algumas espécies de babaçu). Formação uma lagoa com pouca vegetação dentro d'água. Existe uma propriedade (fazenda) aproximadamente 50 metros com criação de gado no local. Foram mensuradas concentrações de fósforo total um pouco acima e de oxigênio dissolvido um pouco abaixo do permitido pelo CONAMA.</p> <p>Jusante: Apresenta em suas margens pequenos fragmentos de vegetação secundária tipo capoeira alterada parcialmente com pasto também formando uma lagoa. Foram identificados alguns animais (gado) próximos à lagoa.</p>

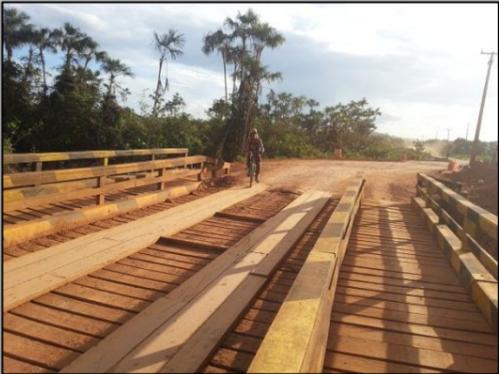
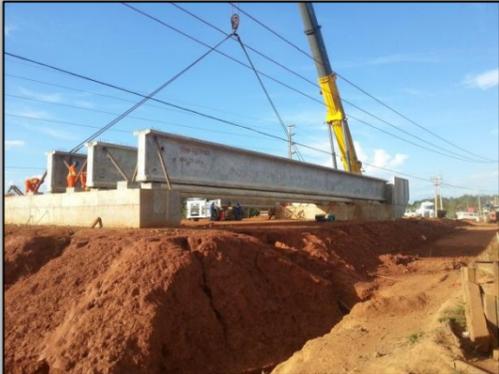
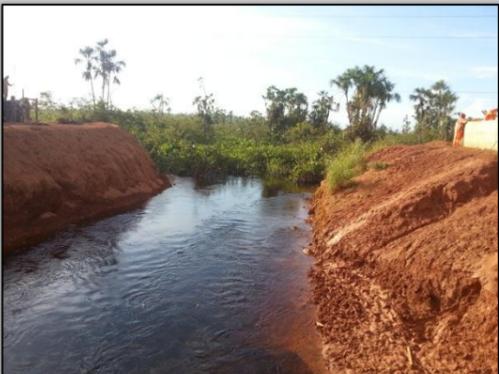
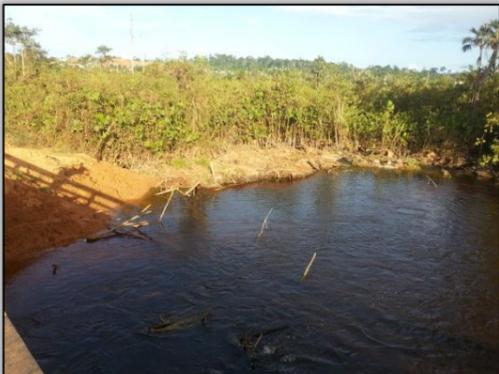
Caracterização do ponto de coleta	<p>O ponto 45 é transposto pela BR-230 por ponte de madeira, em trecho não asfaltado, sem obras. O igarapé é um corpo hídrico perene com uma curva depois que passa sob a ponte. O Igarapé passa pelo início da cidade de Altamira, onde recebe uma pequena carga de esgoto e resíduos sólidos. Sua principal fonte de poluição é a malha da área urbana. Este ponto em relação à poluição é um dos pontos mais crítico devido todo esgoto da cidade cair no igarapé. A cidade não possui rede de esgoto nem tratamento. No local, está sendo construída uma nova ponte pelo consórcio Construtor Belo Monte, como medidas de compensação, necessárias pelo aumento da cota das águas do rio Xingu na região de Altamira com a construção da Barragem para a usina Belo Monte. Este local é usado para recreação, lavagens de motos, carros, roupas e utensílios de casa. As amostras apresentaram concentrações de oxigênio dissolvido abaixo do permitido em CONAMA.</p>

<p>Montante: Possui pouca vegetação secundária e pasto. Algumas propriedades no local (casas), onde seus esgotos caem dentro do igarapé. Durante a coleta havia pessoas tomando banho, onde sabe-se que ali é local usado para recreação. Dentro do igarapé há um grande número de vegetação aquática do tipo Aninga.</p>									
	<p>Jusante Apresenta em suas margens pouca vegetação secundária e pasto. Também formado por uma área alagada com muitas espécies de Aninga. As propriedades que se encontravam as margens do igarapé já começaram a serem retiradas pela CCBM. Solo exposto nas margens. Não existe nenhum sistema de drenagem no local. O pH da água no ponto se encontrava um pouco abaixo do permitido pelo CONAMA.</p>

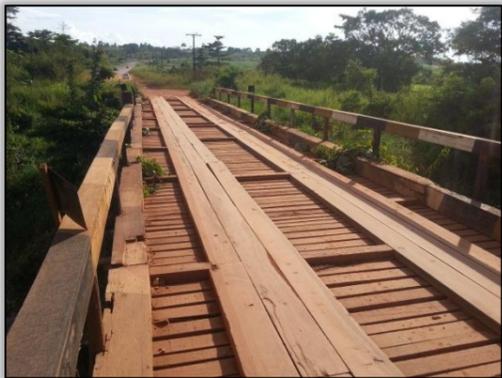
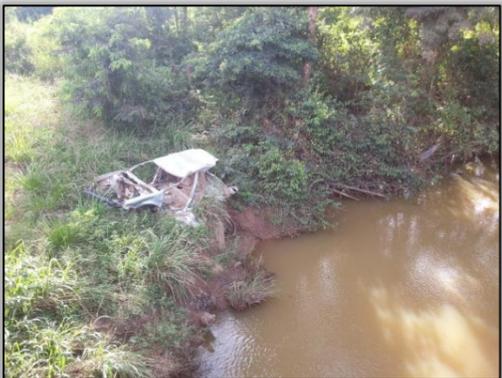
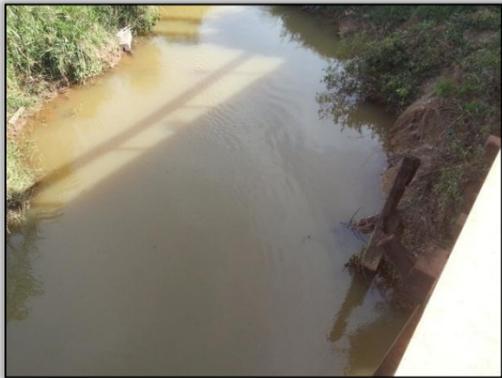
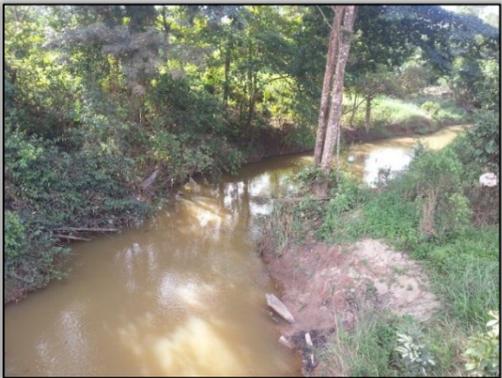
Caracterização do ponto de coleta	<p>O ponto 46 é transposto pela BR-230 por uma ponte de madeira. O igarapé é um corpo hídrico perene, em área plana, com uma curva antes de chegar à ponte. Foi identificado resto de madeiras dentro do igarapé proveniente da não retirada da ponte antiga do local. Sua principal fonte de poluição é a falta de drenagem. Este igarapé fica entre dois trechos asfaltados. Está localizado próximo a área urbana de Brasil Novo.</p>

<p>Montante: Possui fragmentos de vegetação secundária tipo capoeira alterada parcialmente e pasto. Foi encontrados lixo e fezes de animais próximos às margens. Solo exposto às margens.</p> <p>Jusante: Apresenta em suas margens pequenos fragmentos de vegetação secundária alterada parcialmente e pasto. Fezes de animais próximas às margens. Solo exposto às margens.</p>								Foto 226 – Montante.	Foto 227 – Jusante.

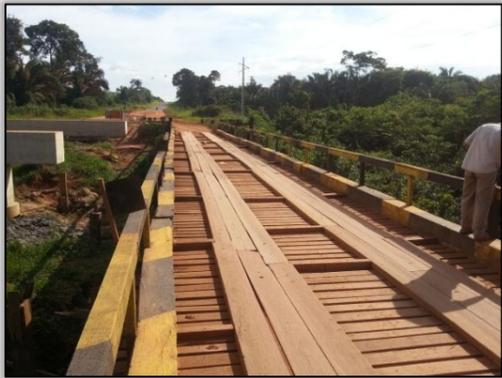
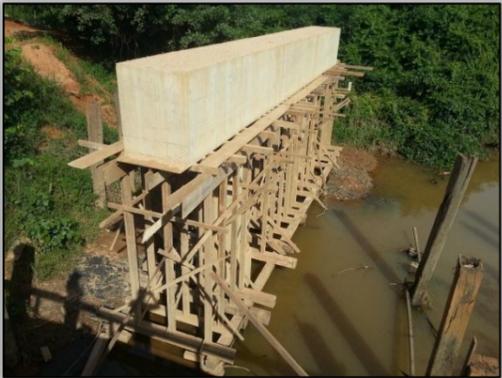
Caracterização do ponto de coleta	<p>O ponto 47 é transposto pela BR-230 por uma ponte de madeira, entre dois trechos asfaltados. O rio é um corpo hídrico perene com uma curva depois que passa sob a ponte. Debaixo da ponte, algumas pedras e resto de madeiras de ponte antiga. Fica situado próximo a área urbana de Brasil Novo. Concentrações de coliformes, acima do permitido pela CONAMA indicam a deposição de esgotamento sanitário no leito do igarapé. As obras da nova ponte sobre o ponto de coleta se encontram paralisadas. A paralisação das obras apresentam algumas irregularidades, que foram notificadas pela Supervisão ambiental e serão apresentadas em capítulo posterior.</p>

<p>Montante: Possui vegetação secundária tipo capoeira com mata ciliar alterada parcialmente e pasto. Foi identificada uma propriedade aproximadamente 30 metros do rio. Suas margens encontram-se pouco assoreado.</p> <p>Jusante: Apresenta em suas margens vegetação secundária e pasto.</p>

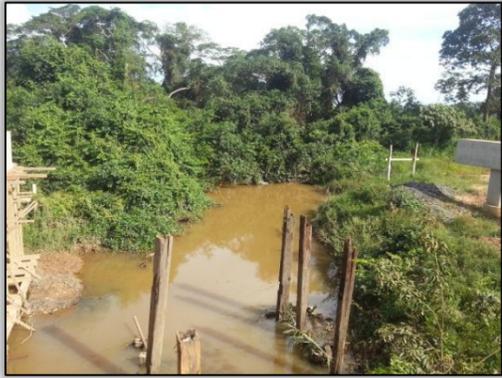
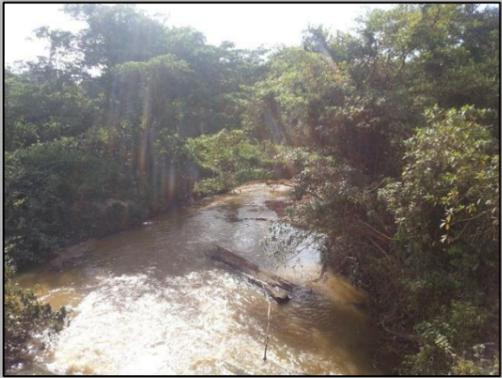
Foto 228 - Ponte de madeira.

Foto 229 – Obras de construção da nova ponte de concreto paralisada.

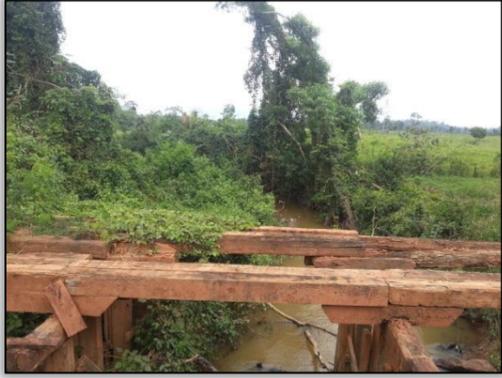
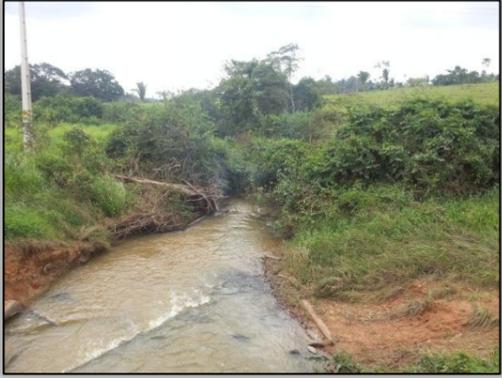
Caracterização do ponto de coleta	<p>O ponto 48 é transposto pela BR-230 por uma ponte de madeira, entre 2 trechos asfaltados, em obras. No ponto o Igarapé é um corpo hídrico perene, em área plana, com uma pequena curva antes de passar sob a ponte. Observou-se que seu leito é formado de cascalho e areia. A principal fonte de poluição identificada no ponto é a falta de drenagem, as erosões nas margens do Igarapé e os pastos com criações de gado nas extremidades.</p> <p>Montante: Possui pequenos fragmentos de vegetação secundária com mata ciliar alterada parcialmente além de área de pastagem. Apresenta também solo exposto em suas margens, o que ocasiona processo de erosão e assoreamento do corpo hídrico. Existe uma ponte abandonada paralela à ponte utilizada, além de madeira depositada no corpo d'água. Foi observado também um pequeno acúmulo de lixo e um processo erosivo nas margens do Igarapé devido à falta de um sistema de drenagem.</p> <p>Jusante: Apresenta em suas margens vegetação secundária com mata ciliar alterada parcialmente e solo exposto nas margens. Foram mensuradas concentrações de fósforo total acima do permitido pelo CONAMA.</p>

Foto 232 - Ponte de madeira.	Foto 233 - Estrutura de ponte antiga a montante.
									Foto 234 - Montante.	Foto 235 - Jusante.

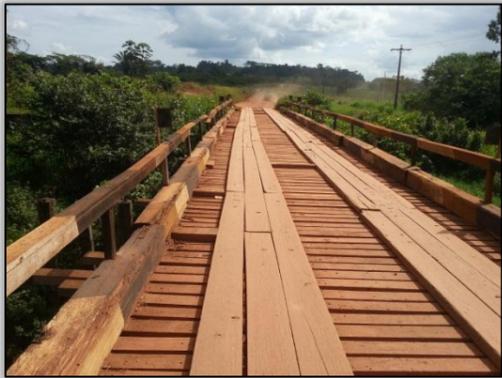
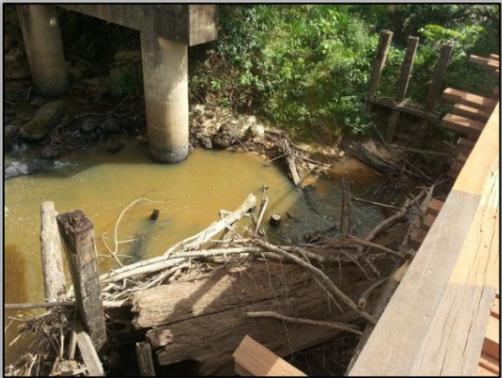
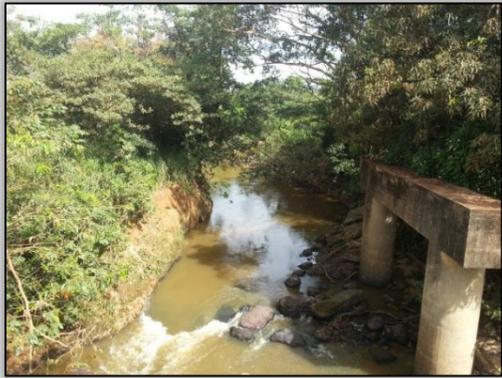
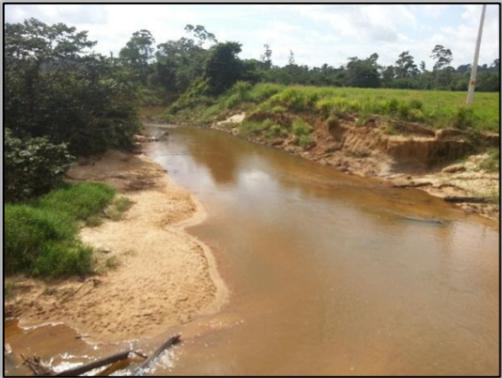
Ponto 49 – Igarapé Penetecal I

Caracterização do ponto de coleta	<p>O ponto 49 é transposto pela BR-230 por uma ponte de madeira, entre 2 trechos asfaltados. No ponto, o Igarapé é um corpo hídrico perene, em área plana, com uma curva após passar sob a ponte. O leito contém rochas e madeira depositada irregularmente no corpo d'água atrapalhando o fluxo de água no local. Pouca vegetação secundária alterada parcialmente, sendo praticamente toda transformada em pasto em sua área de preservação permanente. Foram encontrados restos de uma antiga ponte de madeira e de alvenaria no corpo hídrico. Por causa do grande volume de chuvas que já atingia a região poucos dias antes da campanha, havia um imenso tronco de árvore no leito do rio, encostado nos pilares da ponte de madeira. Essa situação pode ocasionar em risco de queda da ponte e foi repassada a Unidade Local do DNIT em Altamira.</p>

<p>Montante: Sofre com processos erosivos as margens. Há aproximadamente 30 metros da margem encontram-se um depósito de areia e uma oficina, sendo que há a retirada de areia pouco mais acima. No leito do igarapé há muitas pedras e toras de madeiras atrapalhando o fluxo de água no local. Ainda há restos de vegetação persas na ponte devidos às fortes chuvas anteriormente.</p>									
	<p>Jusante: Há criação de gado próximo às margens. Foi observado depósito de lixo no local e o uso do corpo hídrico para recreação. As principais fontes de poluição identificadas são o carreamento de águas de drenagem pluvial diretamente para o corpo hídrico e a dessedentação de animal com depósito de fezes em suas margens.</p>

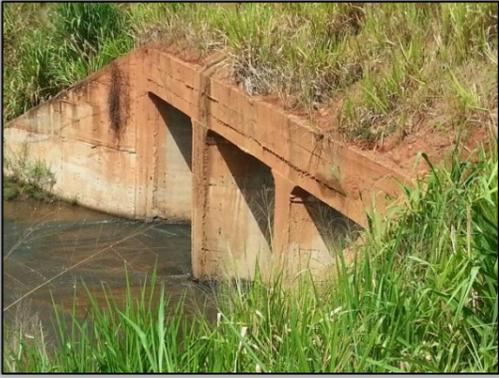
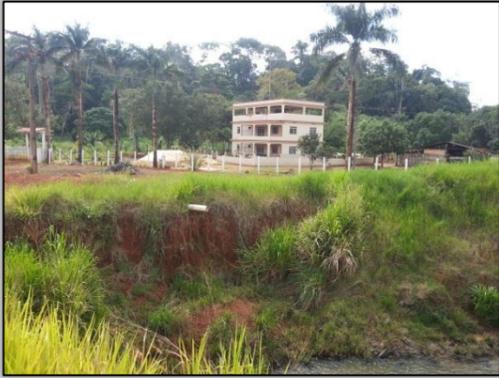
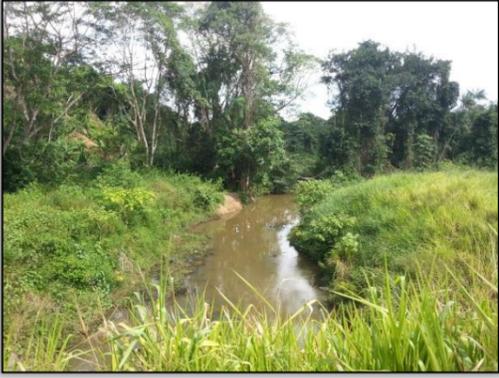
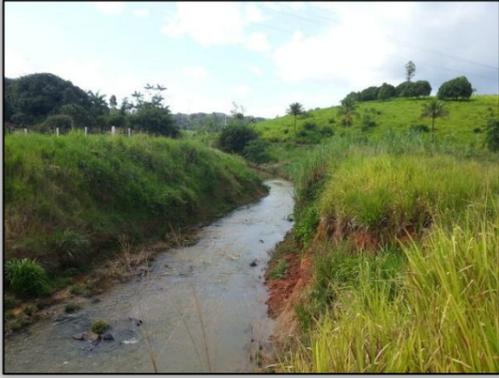
Ponto 50 – igarapé Capará

Caracterização do ponto de coleta	<p>O ponto 50 é transposto pela BR-230 por uma galeria tripla, em trecho asfaltado. O corpo hídrico é perene, em área plana com curvas antes e depois da área de estudo. Observou-se a presença de pegadas recentes de gado nas margens deste Igarapé.</p>

<p>Montante: Possui pouca vegetação secundária e pasto. Presença de rochas em seu entorno auxiliam na contenção de erosões.</p> <p>Jusante: Foram observadas três propriedades as margens do igarapé. Neste ponto, o igarapé é usado para a dessedentação animal, com possível deposição de fezes no local. O solo próximo à galeria está exposto devido às obras de implantação da mesma e com possibilidade de carreamento de sedimento para o leito do igarapé.</p>

Foto 240 – galeria tripla sob a pista.

Foto 241 – Propriedade a jusante.

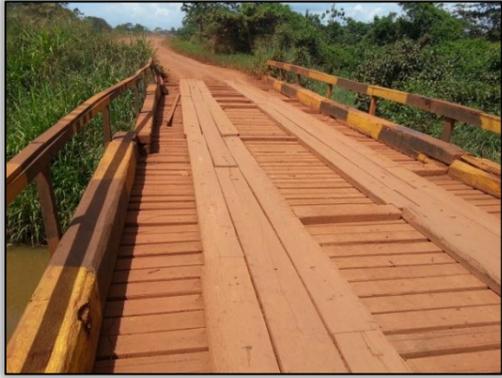
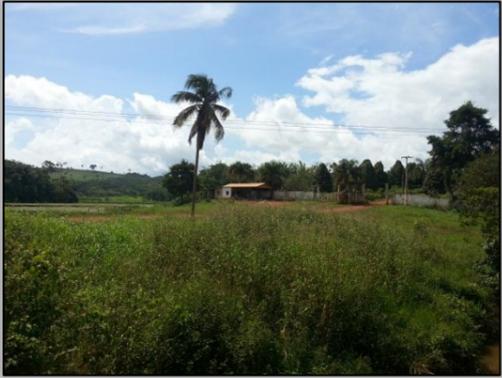
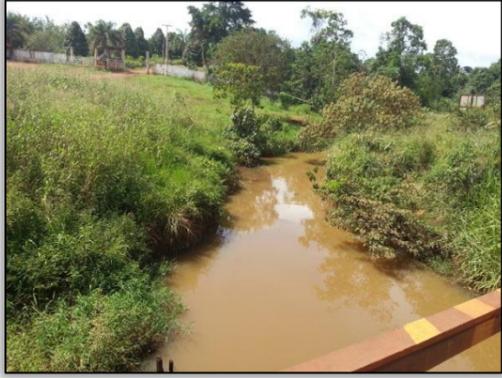
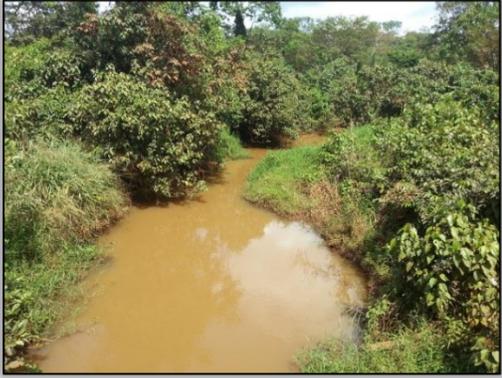
Ponto 51 – Rio Pacau

Caracterização do ponto de coleta	<p>O ponto 51 é transposto pela BR-230 por uma ponte de madeira, entre 2 trechos asfaltado. O igarapé é um corpo hídrico perene, com curso retilíneo na área de estudo. Está situado à dois quilômetros da cidade de Medicilândia.</p> <p>Montante: Possui fragmentos de vegetação secundária e pasto na APP. Há uma propriedade a aproximadamente 20 metros do curso d'água. Existe um açude com bastante vegetação aquática que deságua no igarapé. Próximo às margens, existe uma propriedade com criações de cavalo e gado. Foram mensuradas concentrações de fósforo total acima do permitido pelo CONAMA. Os valores de fósforo se justificam pela deposição <i>in natura</i> de esgoto doméstico proveniente da propriedade a montante.</p> <p>Jusante: Apresenta em suas margens vegetação secundária e pasto. Muitas toras de madeira encontram-se sob a ponte atrapalhando o fluxo de água do corpo hídrico.</p>

Foto 244 - Ponte de madeira.		Foto 245 – Propriedade a montante.		Foto 246 – Montante.		Foto 247 – Jusante.

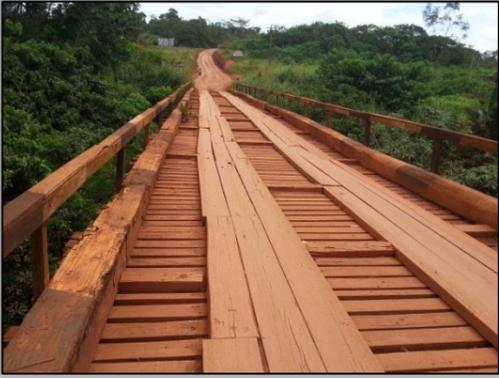
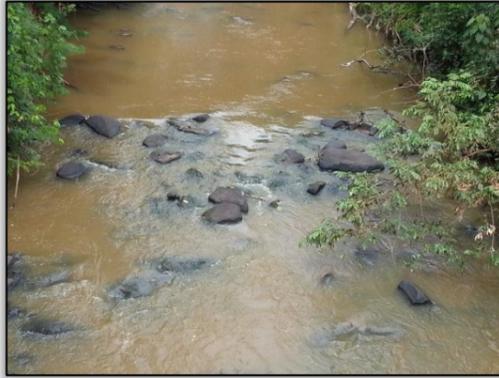
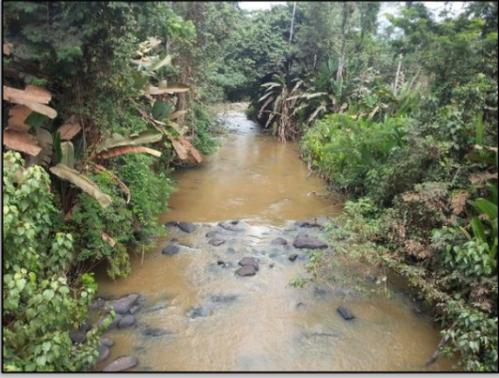
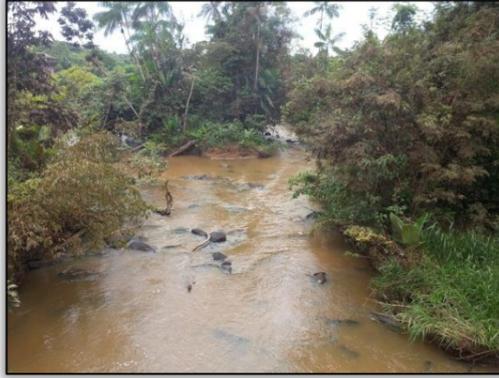
Ponto 52 – Rio Seiko

Caracterização do ponto de coleta	<p>O ponto 52 é transposto pela BR-230 por uma ponte de madeira, em trecho não asfaltado. O rio é um corpo hídrico perene, em área plana, com curso retilíneo. Há a presença de pedras e madeira provenientes de restos de ponte no leito do igarapé. O dia da coleta estava nublado com indicação de chuvas nas últimas 24 horas.</p>

<p>Montante: Possui vegetação secundária do tipo capoeira e pasto na APP. Possui solo exposto em suas margens. Há uma propriedade aproximadamente a 30 metros. Há sob a ponte restos de ponte de madeira e muitas pedras. Foram mensuradas concentrações de fósforo total acima do permitido pelo CONAMA.</p> <p>Jusante: Apresenta em suas margens vegetação secundária, primária alterada parcialmente com pasto. Foi observada uma fazenda próxima às margens e pedras em baixo da ponte. Uso predominante e principal fonte de poluição é a dessedentação de animais, com possível deposição de fezes nas margens do igarapé. Foram mensuradas concentrações de coliformes termotolerantes acima do permitido pelo CONAMA.</p>

Foto 248 - Ponte de madeira.

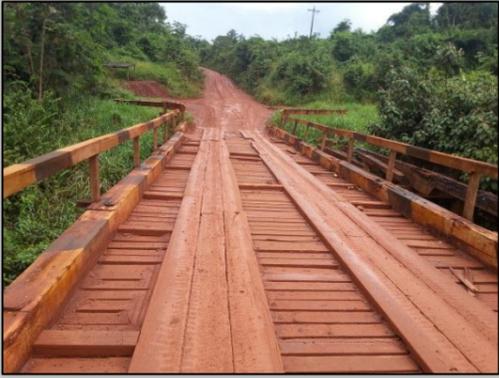
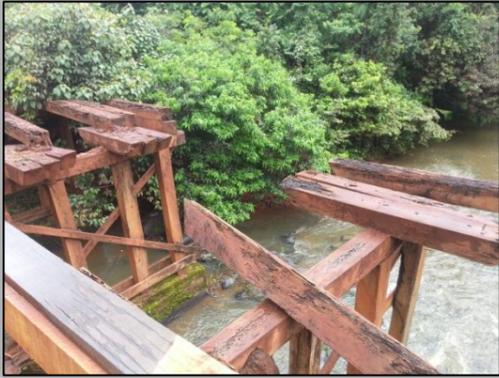
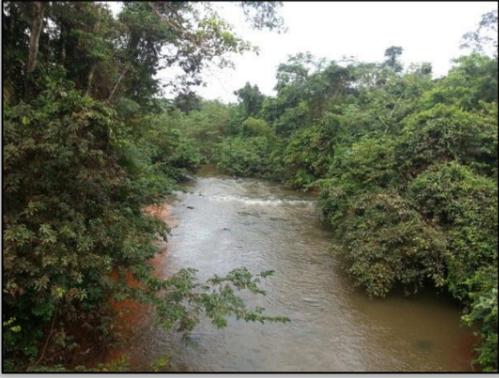
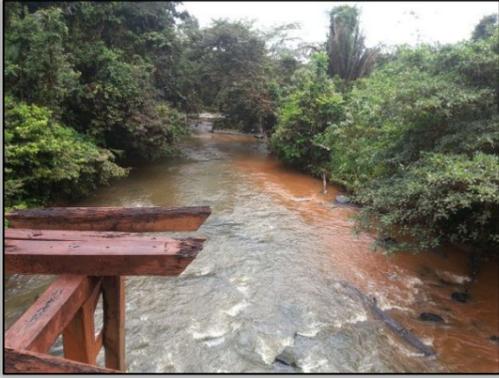
Ponto 53 – Rio Lageado

Caracterização do ponto de coleta	<p>O ponto 53 é transposto pela BR-230 por uma ponte de madeira, em trecho não asfaltado. O rio é um corpo hídrico perene com curso retilíneo na área de estudo. Foram observados pedras e restos de ponte de madeira no leito do Igarapé. O dia da coleta encontrava-se nublado com indicação de chuva nas últimas 24 horas,</p>

<p>Montante: Possui fragmentos de vegetação secundária com a mata ciliar alterada parcialmente e pasto. O leito do rio possui rochas que ajudam na oxigenação da água. O local é usado pelos moradores como área de lavagem de roupas e utensílios.</p> <p>Jusante: Apresenta em suas margens vegetação secundária com mata ciliar alterada parcialmente e pasto, restando pouca vegetação na APP. No ponto a vazão e oxigenação da água são intensas (água corrente), causada pela areação da água na corredeira formada entre as pedras. Foi observada uma pequena plantação de açaizeiros nas proximidades de suas margens. Observou-se que paralela a ponte, existem restos de uma ponte de madeira antiga.</p>								Foto 254 – Montante.	Foto 255 – Jusante.

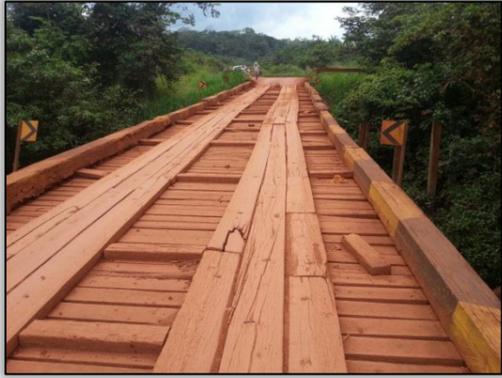
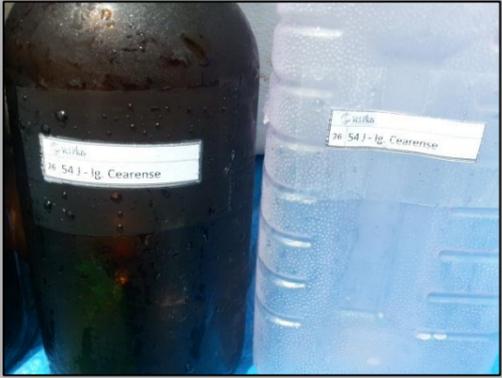
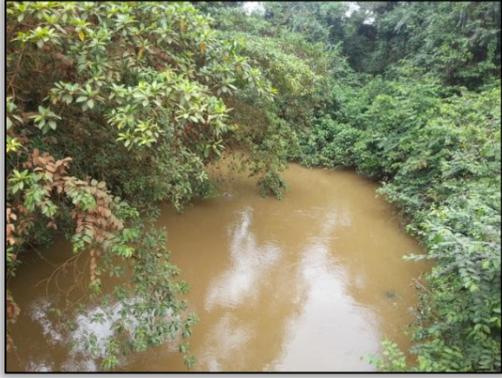
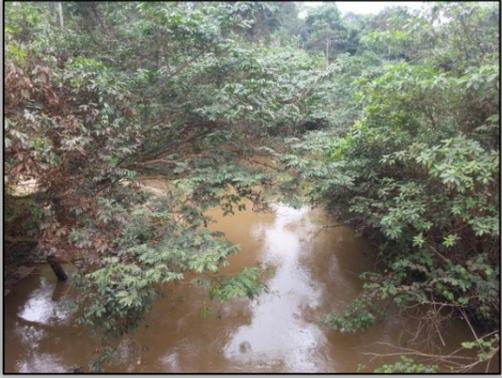
Caracterização do ponto de coleta	<p>O ponto 54 é transposto pela BR-230 por uma ponte de madeira, em trecho não asfaltado, porém já estaqueado. O igarapé é um corpo hídrico perene com curso retilíneo na área de estudo. Foi observado restos de ponte de madeira no leito do igarapé, principalmente a jusante da ponte.</p> <p>Montante: Possui vegetação secundária com a mata ciliar alterada parcialmente e pasto. Dentro do igarapé havia toras de madeira e pequenos galhos levados pelas águas das chuvas. Suas margens um pouco assoreadas. Foram mensuradas concentrações de fósforo total acima do permitido pelo CONAMA. Os valores de fósforo se justificam pela deposição <i>in natura</i> de esgoto doméstico proveniente das propriedades da região.</p> <p>Jusante: Possui vegetação secundária com a mata ciliar alterada parcialmente e pasto. Possui APP com um grau de conservação um pouco maior que o encontrado nos outros corpos hídricos, com aproximadamente 13 metros de mata ciliar preservada. Há no ponto uma erosão linear paralela à rodovia causada por águas das chuvas passadas e uma passagem para carros com o solo exposto, onde dá acesso ao igarapé, sendo ele usado para recreação.</p>

Foto 256 - Ponte de madeira.		Foto 257 - Amostras.		Foto 258 – Montante.		Foto 259 – Jusante.
