BR-230/PA

Trecho: Div. TO/PA (Início Travessia Rio Araguaia) - Div. PA/AM

11º Relatório de Acompanhamento dos Programas Ambientais (RA – 11)

Relatório Semestral
Fevereiro 2015/Agosto 2015

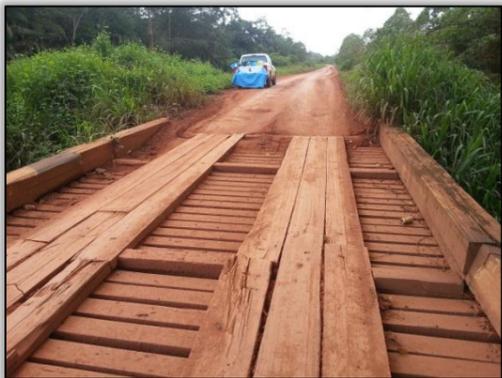
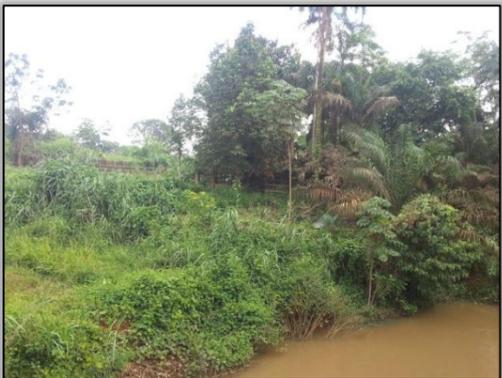
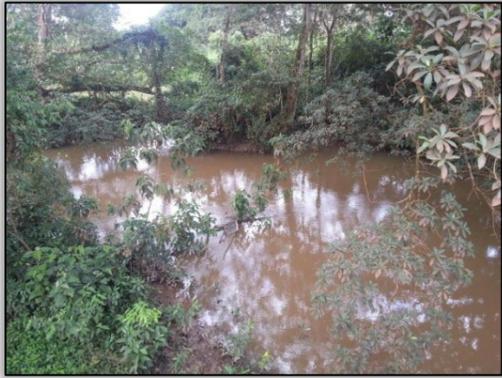
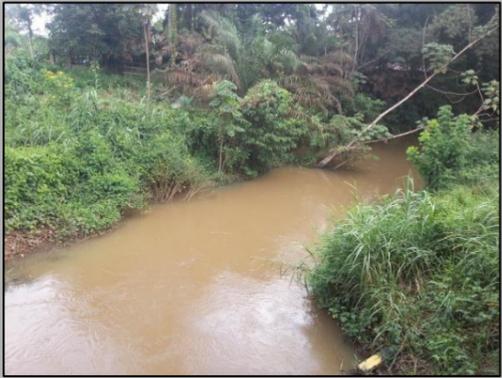
Ponto 55 - Igarapé Magu

Caracterização do ponto de coleta	<p>Este ponto é transposto pela BR-230 por uma ponte de madeira, em trecho não asfaltado. O igarapé é um corpo hídrico perene, em área plana, com uma curva antes de passar sob a ponte e uma após passar sob a ponte. Não havia vegetação aquática. No dia da coleta estava nublado e com indicação de chuva nas últimas 24 horas.</p> <p>Montante: Possui pequenos fragmentos de vegetação secundária com a mata ciliar alterada parcialmente e pasto. As pessoas utilizam o local para recreação e realizar lavagens em geral. Presença de algumas madeiras sob a ponte. Sua APP está bastante alterada, com aproximadamente 6 metros de mata ciliar secundária.</p> <p>Jusante: Possui vegetação secundária com a mata ciliar alterada parcialmente e pasto. Sua principal fonte de poluição são as águas de drenagem pluvial e criação de animais. Sua APP está bastante alterada. Possui pontos com solo exposto. Foi identificada uma propriedade aproximadamente a 20 metros do igarapé. Bem próximo às margens, existe uma casa e o local é usado para recreação. Foram mensuradas concentrações de fósforo total acima do permitido. Os valores de fósforo se justificam pela deposição <i>in natura</i> de esgoto doméstico proveniente das propriedades da região.</p>

Foto 260 - Ponte de madeira.

Foto 261 - Propriedade as margens do igarapé a jusante.

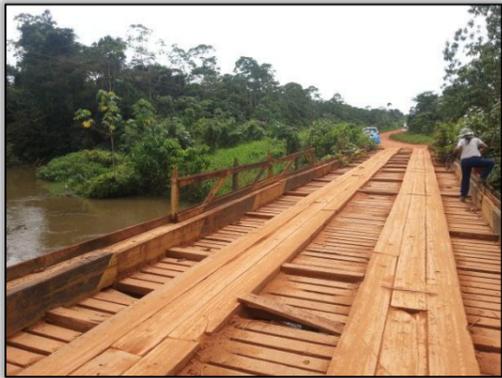
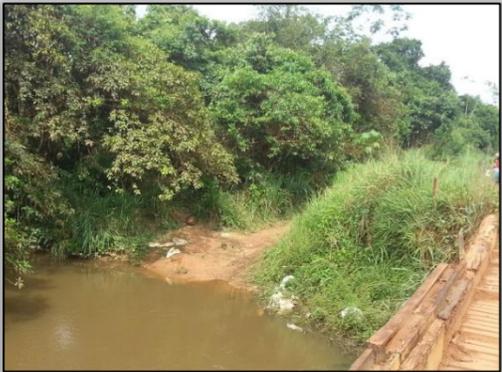
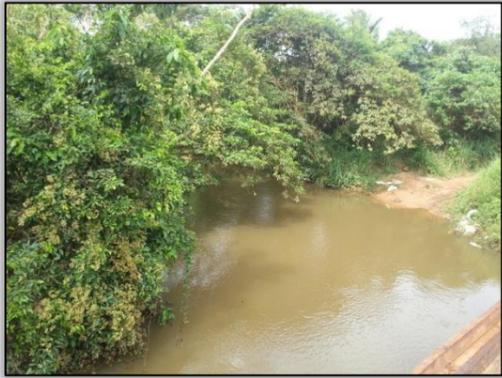
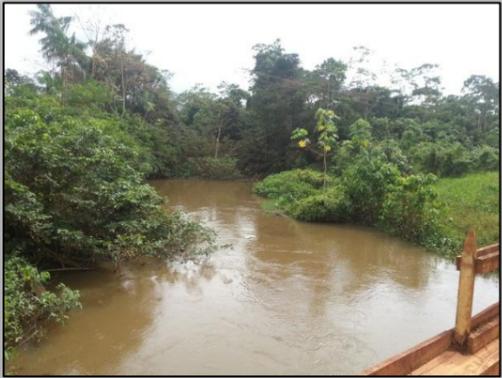
Ponto 56 - Igarapé Gameleira

Caracterização do ponto de coleta	O ponto 56 é transposto pela BR-230 por uma ponte de madeira, em trecho não asfaltado. O rio é um corpo hídrico perene com curso retilíneo em área plana.

Montante: Possui pouca vegetação secundária e pasto. A mata ciliar do corpo hídrico e sua área de preservação permanente foram alteradas. Foram observadas cinco propriedades aproximadamente 80 metros das margens do rio, com uso predominante das águas para recreação, com contato primário com a água. Foi verificado presença de resíduos sólidos às margens.

Jusante: Possui fragmentos de vegetação secundária e pasto. A mata ciliar do corpo hídrico e sua área de preservação permanente foram alteradas. Foi observada uma propriedade aproximadamente 60 metros das margens do rio, com uso predominante das águas para recreação, com contato primário com a água. Foram mensuradas concentrações de 1,01 mg/L de fósforo respectivamente. Como foram visualizadas casas próximas ao rio, à fonte de poluição provavelmente vem de esgoto sanitário despejado <i>natura</i> no igarapé por estas casas.

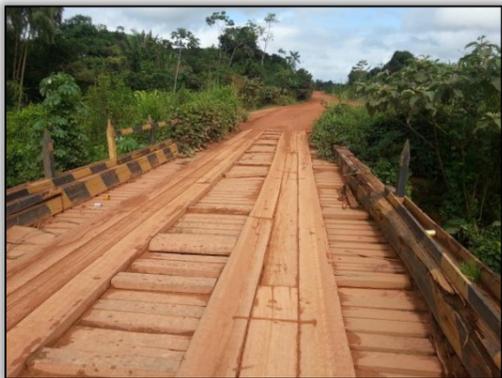
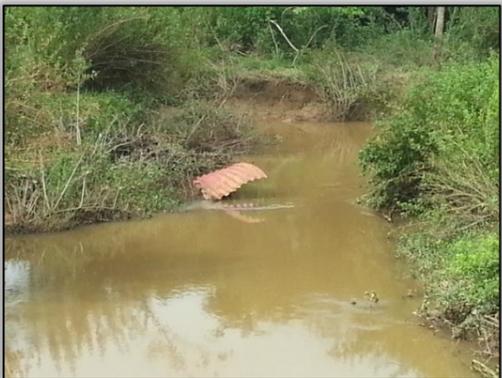
Caracterização do ponto de coleta	<p>O ponto 57 é transposto pela BR-230 por uma ponte de madeira, em trecho não asfaltado. O igarapé é um corpo hídrico perene com uma curva antes de passar sob a ponte. Foi observada ausência de vegetação aquática. No dia da o tempo encontrava-se chuvoso. Foram mensuradas concentrações de fósforo total acima do permitido em ambas as amostras. Os valores de fósforo se justificam pela deposição <i>in natura</i> de esgoto doméstico proveniente das propriedades nas imediações do igarapé.</p>

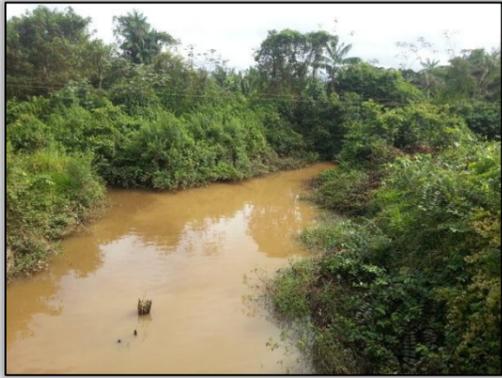
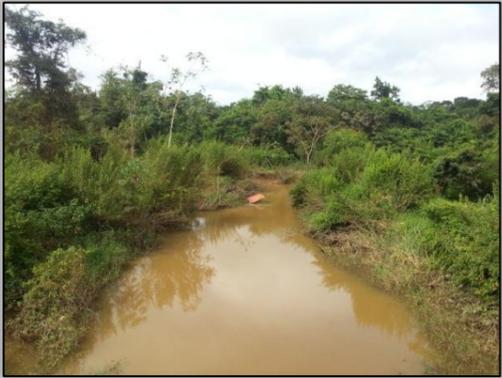
<p>Montante: Possui pequenos fragmentos de vegetação secundária. A mata ciliar do corpo hídrico e sua área de preservação permanente foram parcialmente alteradas. Foi identificado pontos de solo exposto em suas margens</p> <p>Jusante: Possui pouca vegetação secundária e pasto nas margens. A mata ciliar do corpo hídrico e sua área de preservação permanente foram parcialmente alteradas, restando aproximadamente 11 metros de largura de vegetação na APP, porém existe pasto nas margens que pode influir, pois o local é ponto de dessedentação de animais. O igarapé é usado para a dessedentação animal e como consequência foi mensurada uma concentração de 1.100 coliformes na amostra.</p>								Foto 270 - Montante.	Foto 271 - Jusante.

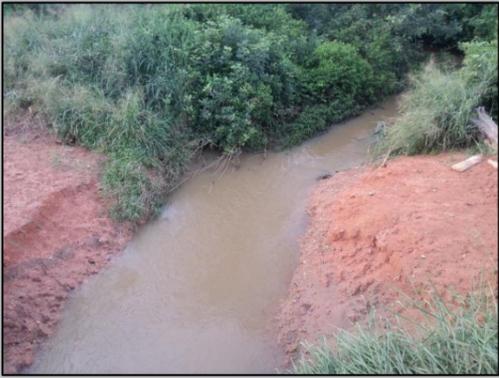
Caracterização do ponto de coleta	<p>O ponto 58 é transposto pela BR-230 por uma ponte de madeira, em trecho não asfaltado. O igarapé é um corpo hídrico perene com curso retilíneo na área de estudo. O dia da coleta encontrava-se chuvoso. Foram mensuradas concentrações de fósforo total acima do permitido em ambas as amostras. Os valores de fósforo se justificam pela deposição <i>in natura</i> de esgoto doméstico proveniente das propriedades nas imediações do igarapé.</p> <p>Montante: Possui pouca vegetação secundária. A mata ciliar do corpo hídrico e sua área de preservação permanente estão parcialmente preservadas restos de madeira proveniente de antiga ponte na água. O igarapé encontra-se um pouco assoreado devido o carreamento de sedimentos, proveniente da grande área de solo exposto às margens do igarapé. O igarapé é usado para a dessedentação animal.</p> <p>Jusante: Possui pouca vegetação secundária alterada parcialmente. A mata ciliar do corpo hídrico e sua área de preservação permanente estão parcialmente alteradas com vegetação preservada na APP de aproximadamente 5 metros de largura. Há também uma fazenda a aproximadamente 100 metros do igarapé. Há acesso para carros nas margens do igarapé.</p>

Foto 273 – Área com solo exposto usada como acesso ao igarapé a jusante.

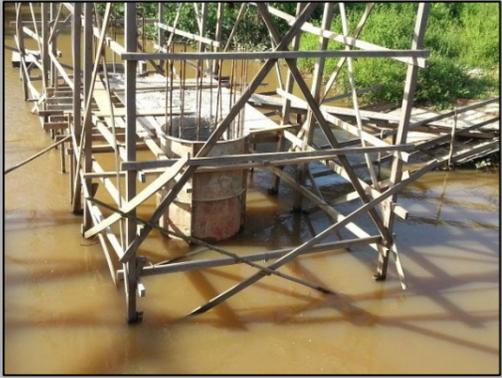
<p>Foto 277 – Construção dos pilares da ponte de concreto a jusante.</p>
Caracterização do ponto de coleta	<p>O ponto 59 é transposto pela BR-230 por uma ponte de madeira, em trecho não asfaltado. O igarapé é um corpo hídrico perene com curso retilíneo na área de estudo. A jusante da ponte de madeira está sendo construída uma ponte de concreto, com pilares secos em um lado e pilares molhados no outro. O dia da coleta se encontrava chuvoso. Foram mensuradas concentrações de fósforo acima do permitido em ambas as amostras (provenientes de esgoto doméstico <i>in natura</i> despejado nas águas do igarapé).</p> <p>Montante: Possui vegetação secundária. A mata ciliar do corpo hídrico e sua área de preservação permanente estão parcialmente alteradas com pouca vegetação preservada na APP. Presença de resíduos sólidos às margens e pequenas erosões.</p> <p>Jusante: Possui pouca vegetação secundária e grande área de pastagem em suas margens. A mata ciliar do corpo hídrico e sua área de preservação permanente estão parcialmente alteradas com pouca vegetação preservada na APP e solo exposto. Este ponto é usado para recreação e pesca. Foi observada uma propriedade aproximadamente 100 metros do igarapé e pontos de solo exposto em suas margens.</p>

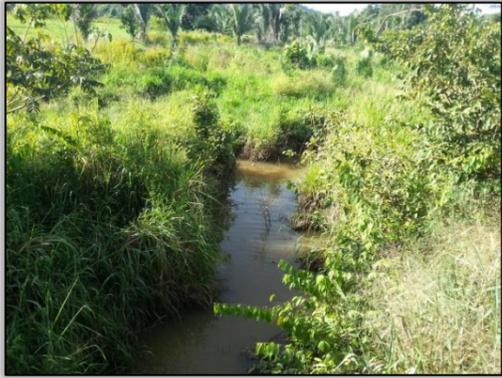
Caracterização do ponto de coleta	<p>O ponto 60 é transposto pela BR-230 por uma ponte de madeira que pelo projeto deverá ser substituída por uma galeria, em trecho não asfaltado. O igarapé é um corpo hídrico perene, em área plana, com uma curva depois que passa sob a ponte. Sob a ponte encontrou madeiras depositadas no leito do Igarapé proveniente de resto de ponte antiga. Ambas as amostras apresentaram concentrações de fósforo total acima do permitido.</p> <p>Montante: Possui pouca vegetação secundária e grande área de pastagem em suas margens e solo exposto na vertente. A mata ciliar do corpo hídrico e sua área de preservação permanente estão parcialmente alteradas com pouca vegetação preservada na APP. Foi observada a presença de restos de ponte de madeira no leito do igarapé. O igarapé é usado para a dessedentação animal, com possível deposição de fezes no corpo hídrico.</p> <p>Jusante: Possui vegetação secundária e pontos de pastagens em suas margens. A mata ciliar do corpo hídrico e sua área de preservação permanente estão parcialmente alteradas com pouca vegetação preservada na APP. Há também uma vegetação de Babaçu nas margens do igarapé. Foram mensuradas concentrações de nitrogênio total acima do permitido pelo CONAMA, provavelmente reflexo do despejo de esgoto das propriedades nas imediações do igarapé.</p>

Foto 280 - Ponte de madeira.		Foto 281 – Madeira disposta no leito do igarapé a montante.		Foto 282 – Montante.		Foto 283 – Jusante.

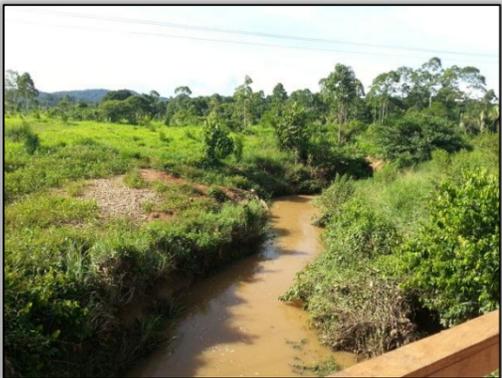
Caracterização do ponto de coleta	<p>O ponto 61 é transposto pela BR-230 por uma ponte de madeira, em trecho não asfaltado. O igarapé é um corpo hídrico perene com curvas antes e depois que passa sob a ponte. NO ponto esta sendo construída uma nova ponte de concreto, a montante da ponte de madeira. Foram mensuradas concentrações de fósforo total e turbidez acima do permitido pelo CONAMA. Há a indicação de poluição difusa de matéria orgânica proveniente de despejo de esgotamento sanitário <i>in natura</i> no leito do igarapé, além da possível deposição de fezes animais proveniente do gado que se alimenta no pasto próximo ao igarapé. A turbidez se justifica pelo volume de precipitação acumulada na época da campanha.</p> <p>Montante: Possui uma pequena área de vegetação secundária e grande área de pastagens em suas margens. A mata ciliar do corpo hídrico e sua área de preservação permanente estão parcialmente alteradas com pouca vegetação preservada. Foram encontrados restos de ponte de madeira no leito do igarapé. Com concentração de forma mensuradas concentrações de coliformes termotolerantes acima do permitido pelo CONAMA. Estavam sendo realizados os trabalhos de construção dos pilares de sustentação da nova ponte de concreto a montante da ponte de madeira. Suas margens encontram-se com solo exposto e, por causa da chuva, havia o carreamento de material particulado para dentro do igarapé.</p> <p>Jusante: Possui pouca vegetação secundária e grande área de pastagem em suas margens, além de áreas com talvegue exposto. A mata ciliar do corpo hídrico e sua área de preservação permanente estão alteradas com pouca vegetação preservada na APP. Foi identificada uma fazenda próxima ao igarapé com criação de gado. No leito do rio foi verificada a presença de materiais flutuantes (espumas), indicadores de presença de matéria orgânica no igarapé.</p>

Foto 285 – Material espumante na água a jusante da ponte.

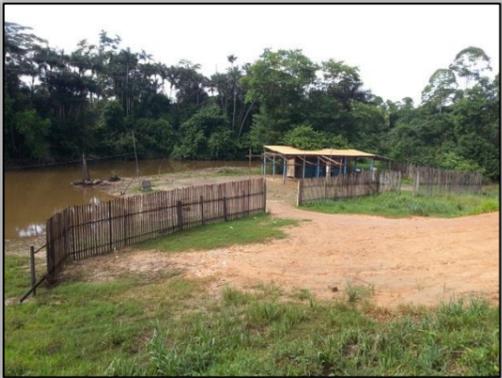
<p>Foto 289 – Propriedade nas margens do igarapé a jusante.</p>
Caracterização do ponto de coleta	<p>O ponto 62 é transposto pela BR-230 por uma ponte de madeira sem proteção lateral, em trecho não asfaltado. O igarapé é um corpo hídrico perene com curva depois que passa sob a ponte para a direita. Não foi observada vegetação aquática. Paralelo à ponte, a montante, existe uma ponte de madeira desativada. Este igarapé é usado para extração de areia por comerciantes locais.</p>

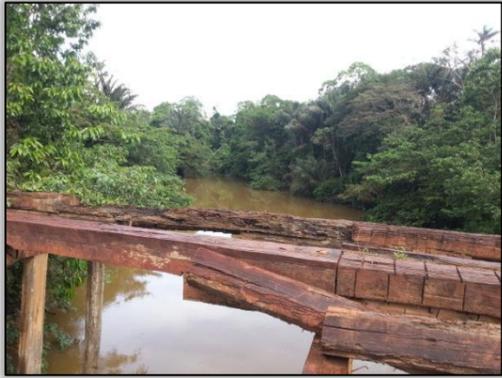
<p>Foto 290 – Montante com destaque para a antiga ponte.</p>

<p>Montante: Vegetação mista de floresta primária (menor parte) e secundária (maior parte). A mata ciliar encontra-se preservada e foi verificada restos de estrutura de madeira de uma antiga ponte no leito do igarapé.</p> <p>Jusante: Possui vegetação secundária e grande área de pastagem em suas margens. A principal fonte de poluição é a recreação no local, com depósito de resíduos sólidos deixados nas margens (lata, sacola plástica). Existe uma propriedade aproximadamente a 60 metros. Pouco assoreado nas margens, principalmente na curva depois da ponte, onde há o carreamento de sedimentos para esse ponto. No local foi verificada uma bomba realizando a extração de areia do leito do rio.</p>

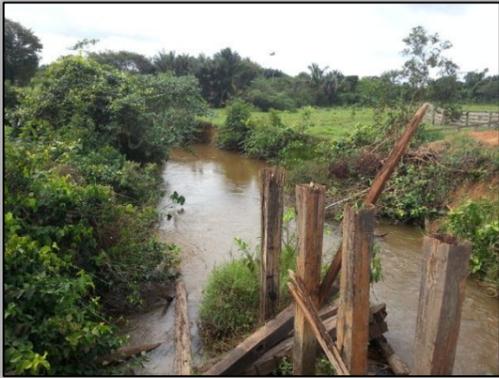
Caracterização do ponto de coleta	<p>O ponto 63 é transposto pela BR-230 por uma ponte de madeira, em trecho não asfaltado. O igarapé é um corpo hídrico perene, em área plana, com curso retilíneo. No dia da coleta estava ensolarado e com indicação de chuvas nas últimas 24 horas. Existem propriedades rurais próximas ao igarapé possivelmente despejando esgoto <i>in natura</i> no leito do igarapé. Neste ponto as obras de terraplenagem encontram-se adiantadas, podendo-se observar o alteamento do greide estradal.</p> <p>Montante: Possui pouca vegetação primária original, sendo substituída por uma vegetação rasteira, muito usada como pasto pelas criações de gado existentes próximas ao igarapé.</p> <p>Jusante: Apresenta em suas margens próximas a ponte restos de vegetação primária original, mas após alguns metros esta é substituída por uma vegetação rasteira usada como pasto pela criação de gado próxima ao igarapé. Os restos da antiga ponte de madeira continuam depositados no igarapé.</p>

Foto 293 – Solo exposto em margem e restos de antiga ponte a jusante.

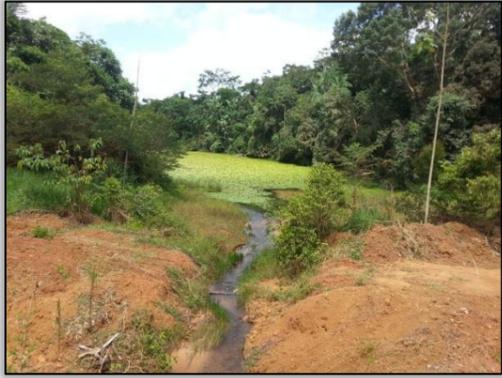
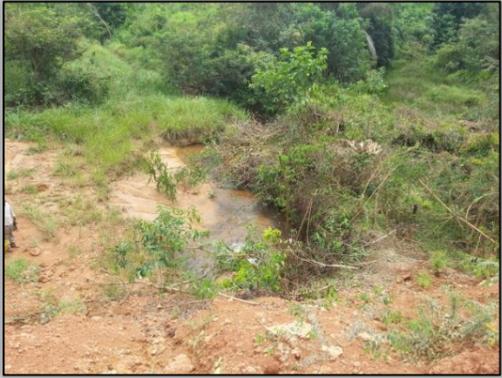
Caracterização do ponto de coleta	<p>O Ponto 64 é transposto pela BR-230 por um bueiro Armco, em trecho não asfaltado. O ponto é uma lagoa a montante e se transformando em um pequeno igarapé a jusante. O projeto de engenharia prevê a substituição deste bueiro por uma galeria dupla de concreto, o que deve dar uma maior vazão a água e aumentar sua qualidade da água. Foram mensuradas concentrações de oxigênio dissolvido abaixo do limite mínimo permitido pelo CONAMA.</p>

<p>Montante: Forma uma lagoa que possui vegetação aquática em todo o espelho d'água. Esta vegetação influi em um ambiente eutrofizado, com baixa oxigenação da água e a presença de matéria orgânica na mesma.</p>

<p>Jusante: Existe uma queda d'água que ajuda na oxigenação da água. Na saída do bueiro há a formação de erosão na saída do aterro devido à falta de sistema de drenagem de água pluvial assoreando o igarapé na saída do bueiro, formando uma pequena barreira onde a água recua um pouco num movimento parecido com um pequeno redemoinho.</p>

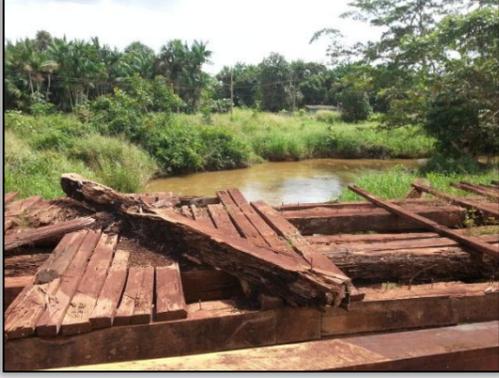
Foto 305 - Antiga ponte de madeira a jusante.

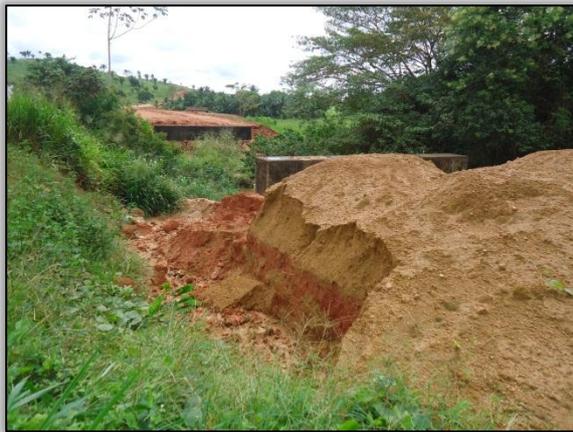
Durante as atividades de Supervisão Ambiental em março na rodovia foram registradas diversas erosões no aterro realizado nas proximidades do igarapé Jaú II e Jaú I, ao lado do pilar executado para a futura ponte. Foi observado que os processos erosivos foram ocasionados pela falta de dispositivos de drenagens provisórios ou definitivos, além disso, foi constatado o surgimento de erosões que estão proporcionando o carreamento de sedimentos para o igarapé. Enfatiza-se que todo esse material está acumulado próximo ao corpo hídrico sem qualquer dispositivo de proteção ou contenção, mesmo que provisório. Desta forma foi emitida pela equipe a NA 03/2015/M/Lt1 e a NA 04/2015/M/Lt1.

Foto 308 – Processo erosivo em aterro (Jaú II).
NA 3/2015/M/Lt1 Lado direito
S 04.86034° W 049.49398° 26/03/2015

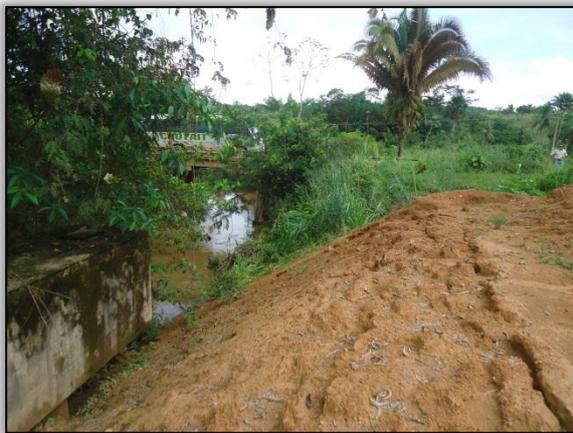
Foto 310 – Processo erosivo em aterro (Jaú I).
NA 4/2015/M/Lt1 Lado direito
S 04.85754° W 049.50152° 26/03/2015

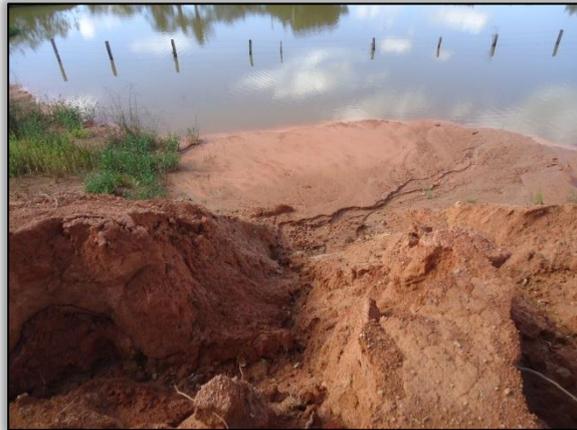
Foi verificado também que todo o material está acumulado próximo ao corpo hídrico sem qualquer dispositivo de proteção ou contenção, mesmo que provisório.

Foto 312 – Carreamento de material em área alagada.
Lado direito. NA 5/2015/M/Lt1
S 04.86373° W 049.52704° 26/03/2015

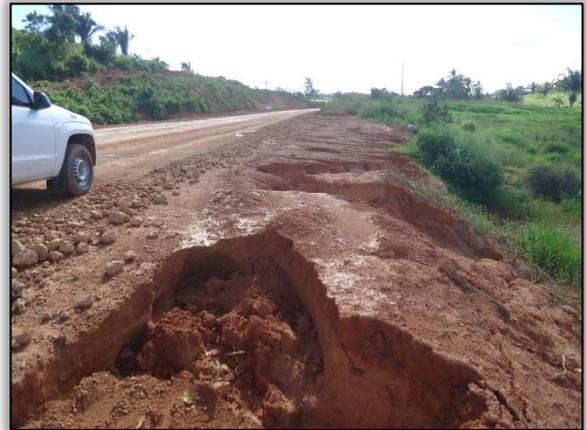
Foto 313 – Processo erosivo em saia de aterro.
Lado direito. NA 5/2015/M/Lt1
S 04.86373° W 049.52704° 26/03/2015

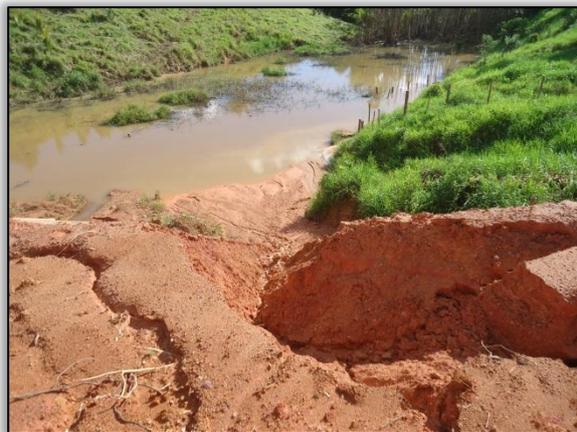
Foto 314 – Carreamento de material em área alagada.
Lado esquerdo. NA 6/2015/M/Lt1
S 04.85675° W 049.54077° 26/03/2015

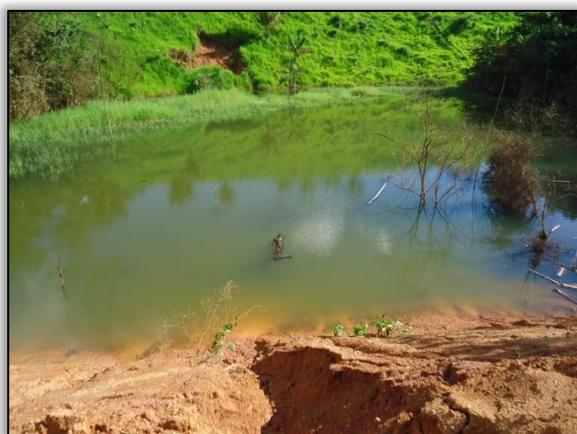
Foto 316 – Carreamento de material em área alagada.
Lado esquerdo. NA 7/2015/M/Lt1
S 04.85343° W 049.54417° 26/03/2015

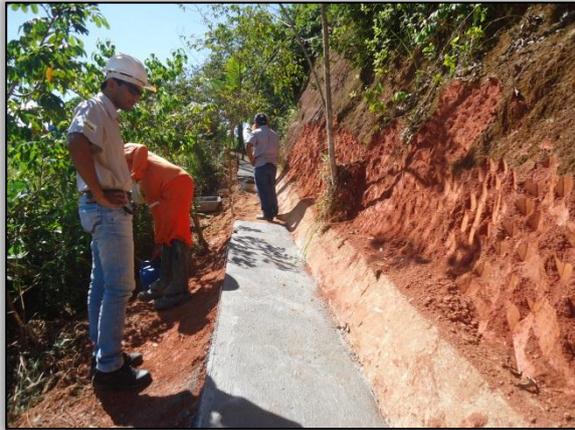
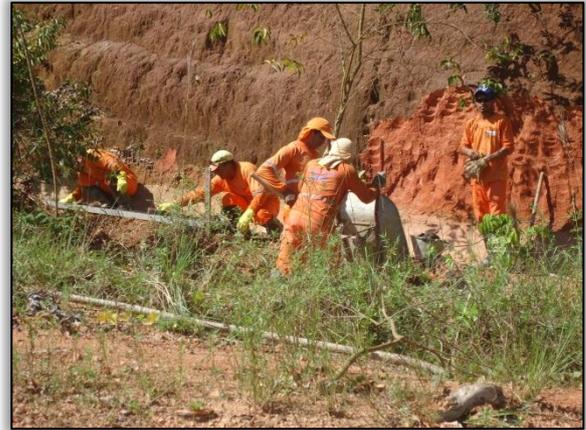
Em abril, a construtora estava realizando recuperação de valetas de proteção de corte nos taludes nas áreas pavimentadas.

Foto 318 – Recuperação de VPC. Lado direito.
S 05.13275° w 049.39517° 13/04/2015

Foto 319 – Colaboradores na recuperação de VPC.
Lado direito. S 05.13275° w 049.39517° 13/04/2015

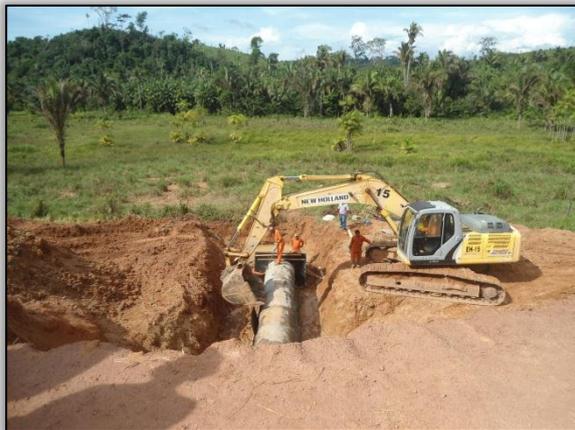
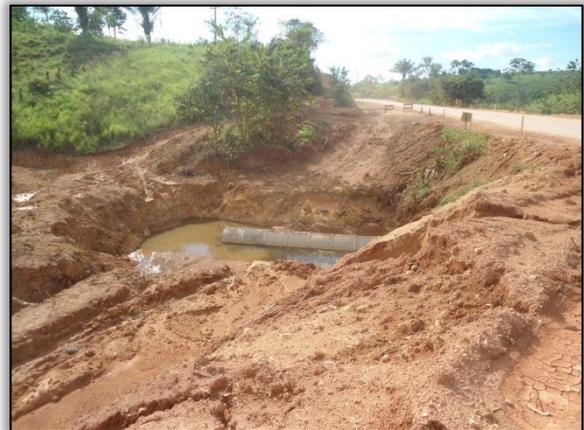
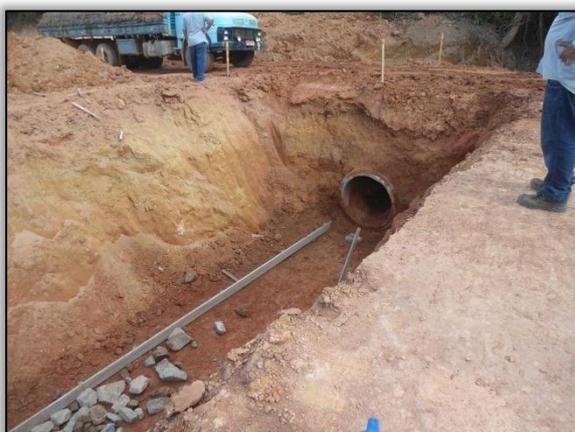
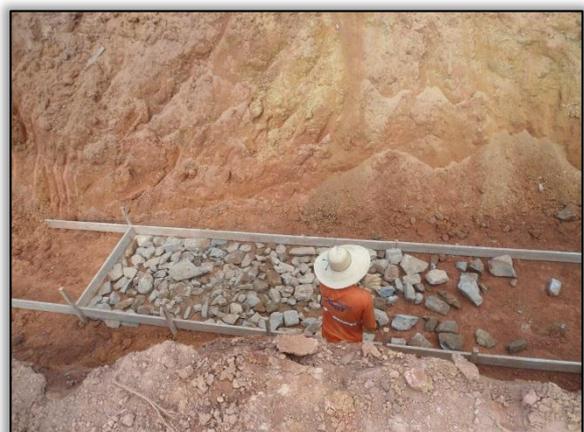
A construtora realizou substituição de bueiros no mês de maio. Os bueiros deverão dispor de seção de escoamento seguro dos deflúvios, o que representa atender às descargas de projeto calculadas para períodos de recorrência preestabelecidos. Para o escoamento seguro e satisfatório o dimensionamento hidráulico deverá considerar o desempenho do bueiro com velocidade de escoamento adequada, cuidando ainda, evitar a ocorrência de velocidades erosivas, tanto no corpo estradal, como na própria tubulação e dispositivos acessórios, em conformidade com NORMA DNIT 023/2006 – ES.

Foto 320 – Substituição de bueiro. Lado direito.
S 04.8211° W 049.55394° 27/05/2015

Foto 321 – Substituição de bueiro. Lado direito.
S 04.86429° W 049.518363° 27/05/2015

Foto 322 – Substituição de bueiro. Lado direito.
S 04.83821° W 049.54634° 26/05/2015

Foto 323 – Substituição de bueiro. Lado direito.
S 04.83821° W 049.54634° 26/05/2015

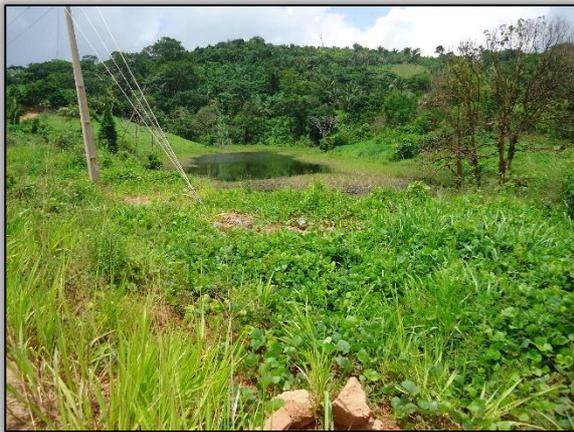
Durante as atividades de Supervisão Ambiental foram registradas novas ocorrências de não conformidades ambientais. No ponto da Foto 324 e da Foto 325 foram identificados processos erosivos na saia do aterro, causando assoreamento do corpo hídrico e obstrução de bueiro. Para essa não conformidade foi emitido CNC 02/2015/A/Lt03.

Foto 324 – Processo erosivo no aterro. Lado esquerdo. Estaca 4812. S03. 564519° W051. 086520°. 10/03/2015

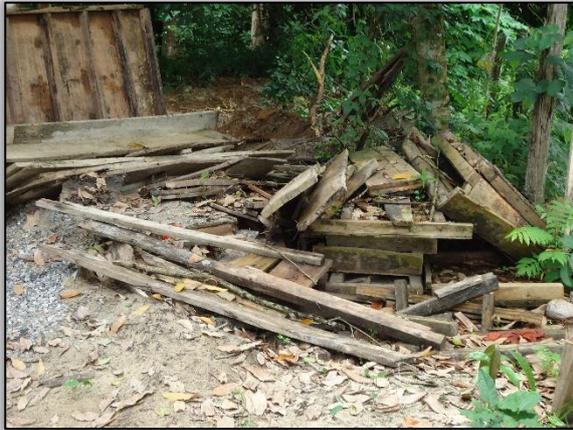
Na Foto 326 verificou-se que a situação que trata de refugo de material na faixa de domínio e ausência de barreira de contenção, que gerou a CNC 01/2014/A/Lt3 não foi atendida no prazo indicado, logo, foi emitida a NA 10/2015/A/Lt3.

Foto 326 – Deposição inadequada de madeira. Lado Direito. Estaca 4962. S 03.55286° W 051.11079° 18/03/2015

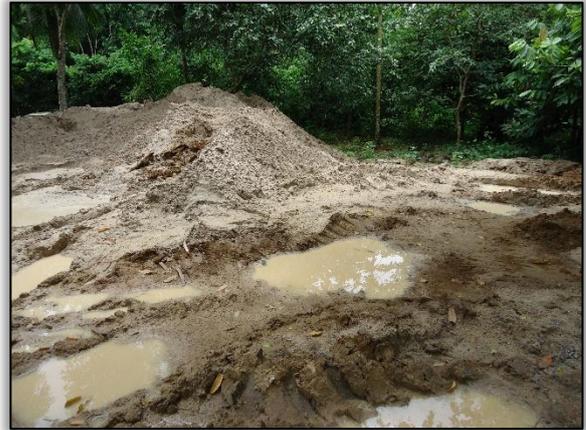
Foto 327 - Área sem barreira de contenção. Lado Direito. Estaca 4962. S 03.55286° W 051.11079° 18/03/2015

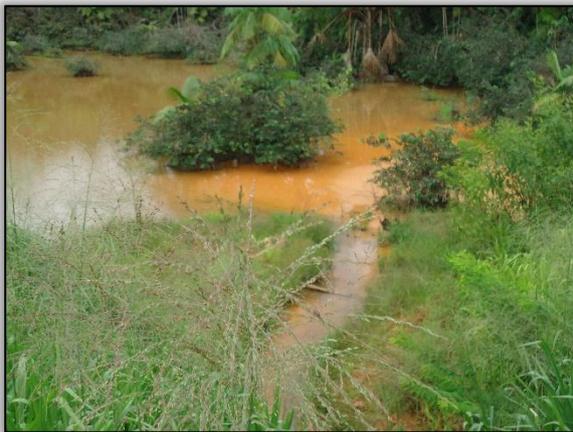
Relativo à NA/01/2015/A/Lt3, acerca da erosão na saia do aterro e assoreamento de corpo hídrico, segundo a construtora será necessário prazo de 30 dias para solução. No entanto, a equipe de supervisão verificou que a situação está se agravando (Foto 328).

Foto 328 – Erosão na saia do terço/ assoreamento de corpo hídrico. Lado direito. Estaca 3644 S 03.69432° W 050.92680° 18/03/2015

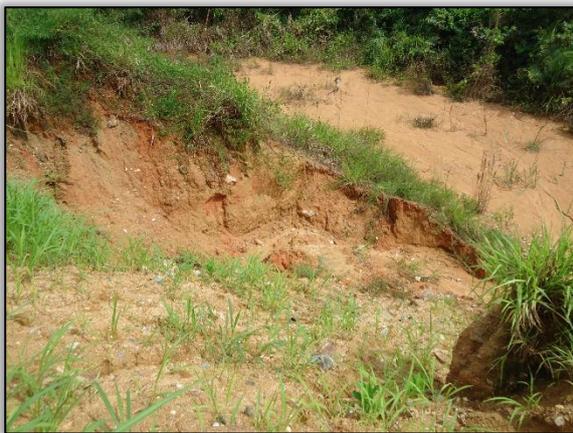
Com relação à Foto 330 e Foto 331 que retrata a NA 11/2015/A/Lt3, do assoreamento de corpo hídrico, será feito, segundo a construtora, barreira de contenção para diminuir o carreamento de material. Conforme informado pelo representante da TORC, não será possível realizar o desassoreamento do corpo hídrico pois o solo neste período está mole, não sendo favorável à entrada de máquinas.

Foto 330 - Erosão em Bacia de contenção/ assoreamento de corpo hídrico. Lado esquerdo. Estaca 3131 S 03.72590° W 050.88008° 18/03/2015

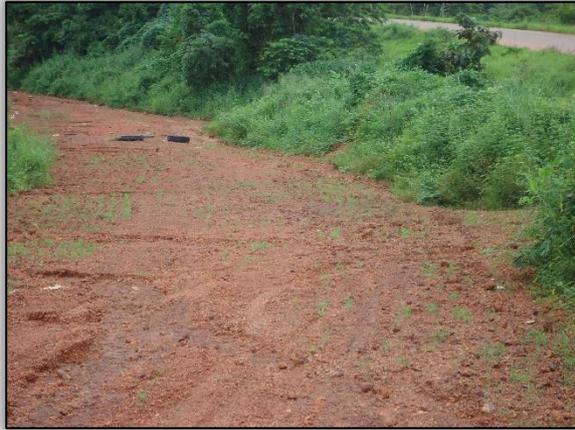
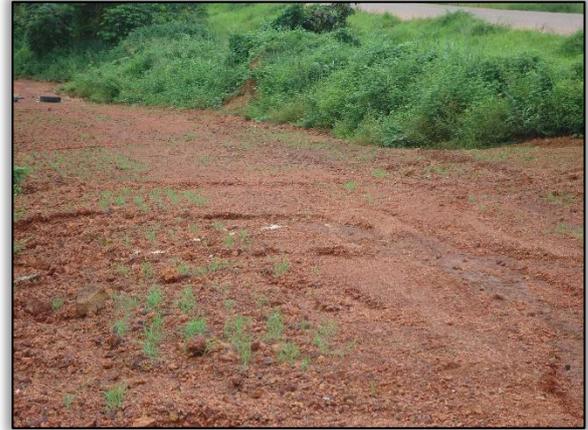
Durante as atividades de Supervisão Ambiental em março foi registrado processo de germinação e crescimento da vegetação na área de APP do rio Arataú (Foto 332 e Foto 333), resultante da atividade de plantio realizada pela equipe do DNIT. Na Foto 334 e na Foto 335 pode-se verificar hidrossemeadura e construção de sarjeta em área de recuperação.

Foto 332 – Hidrossemeadura em Arataú. Lado esquerdo
S 03.86105 W 050.44239. 18/03/2015

Foto 333 - Hidrossemeadura em Arataú. Lado esquerdo
S 03.86105 W 050.44239. 18/03/2015

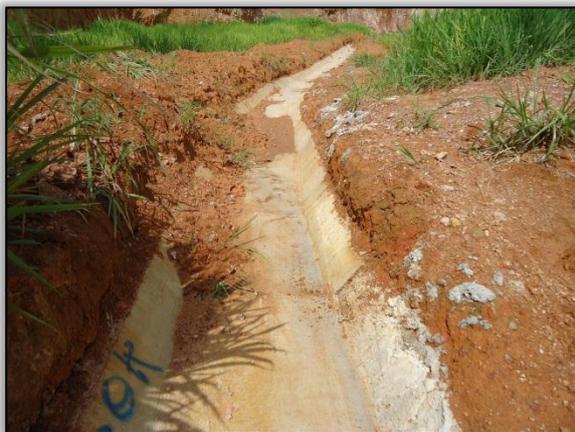
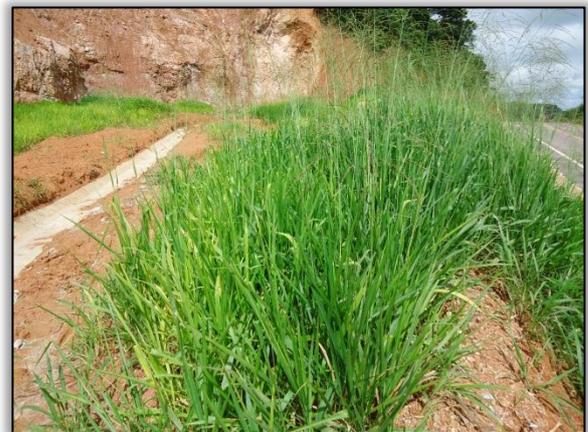
Foto 334 – Sarjeta. Lado esquerdo. Estaca 3864
S03. 66615° W050. 95372° 11/03/2015

Foto 335 – Sarjeta e hidrossemeadura. Lado esquerdo.
Estaca 3864. S03. 66615° W050. 95372° 11/03/2015

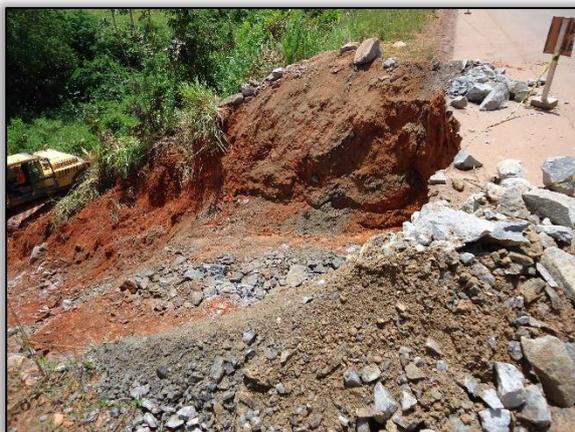
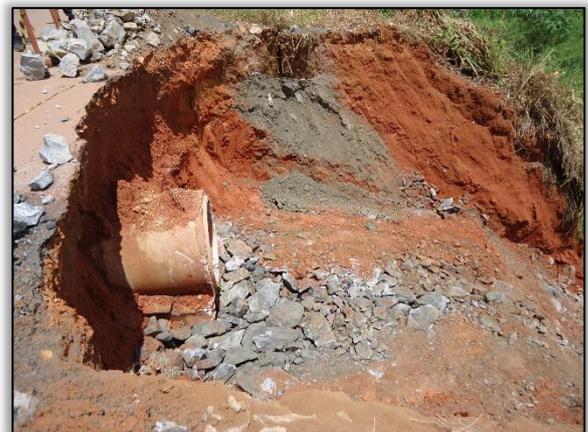
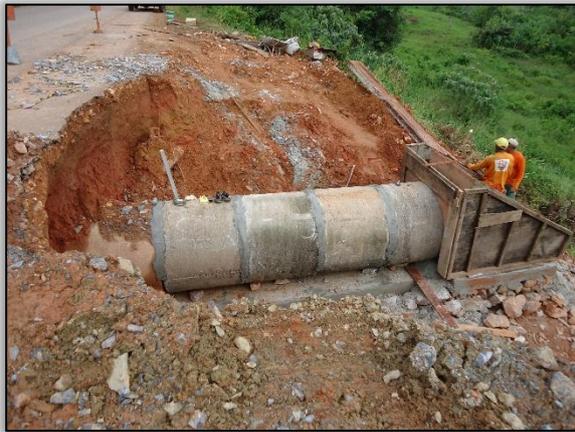
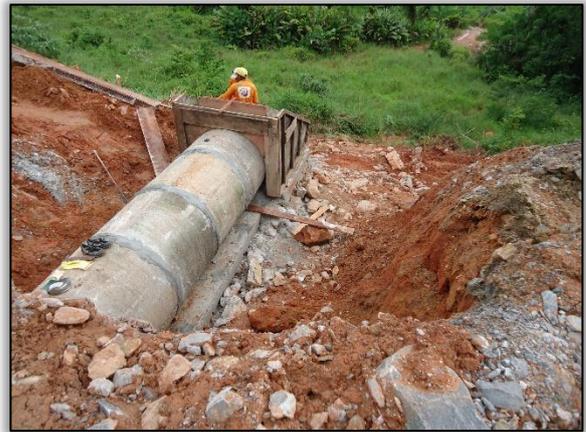
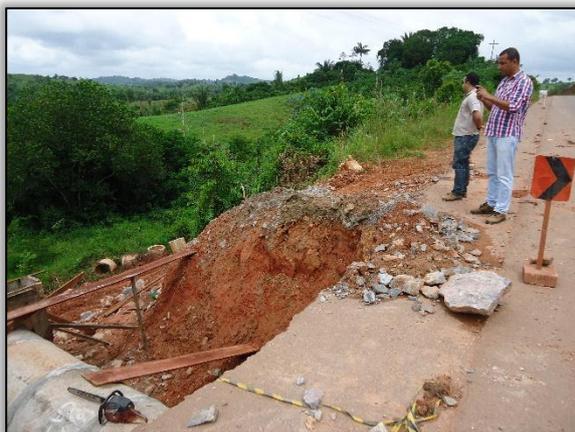
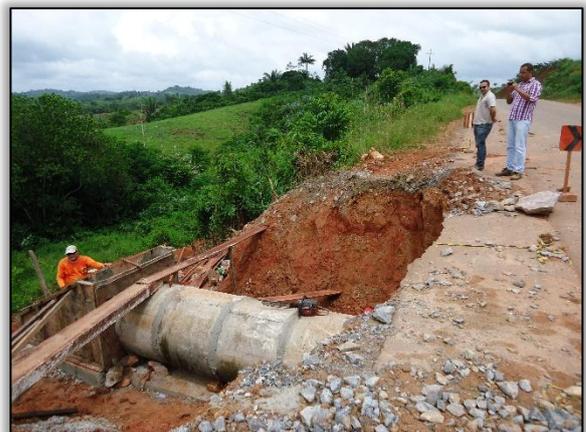
Foi observado também o início da reconfirmação da erosão na saia do aterro que está danificando o sistema de drenagem do tipo bueiro, objeto da Notificação Ambiental nº 17/2015/A/Lt3.

Foto 336 – Reconfirmação de saia do aterro. Estaca 2311.
S03. 80775° W051. 72829° 18/03/2015

Foto 337 - Reconfirmação de saia do aterro. Estaca 2311.
S03. 80775° W051. 72829° 18/03/2015

Foto 338 - Reconformação de bueiro. Estaca 2311.
S03. 80775° W051. 72829° 18/03/2015

Foto 339 - Reconformação de bueiro. Estaca 2311.
S03. 80775° W051. 72829° 18/03/2015

Foto 340 - Reconformação de bueiro. Estaca 2311
S03. 80775° W051. 72829° 18/03/2015

Foto 341 - Reconformação de bueiro. Estaca 2311
S03. 80775° W051. 72829° 18/03/2015

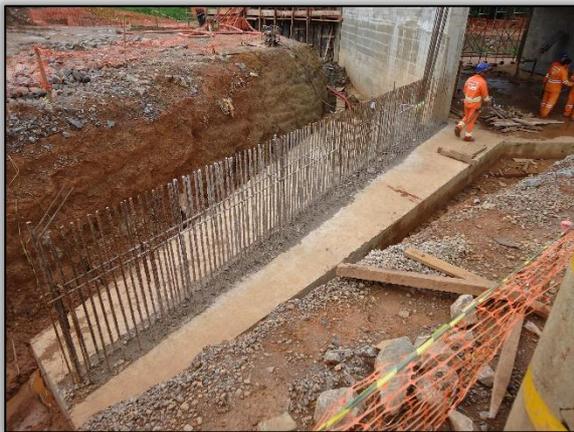
Foto 345 - Armação para concretagem de pilares/ Igarapé Ambé. Lado esquerdo.
S 03.18558° W 052.19613° 11/03/2015

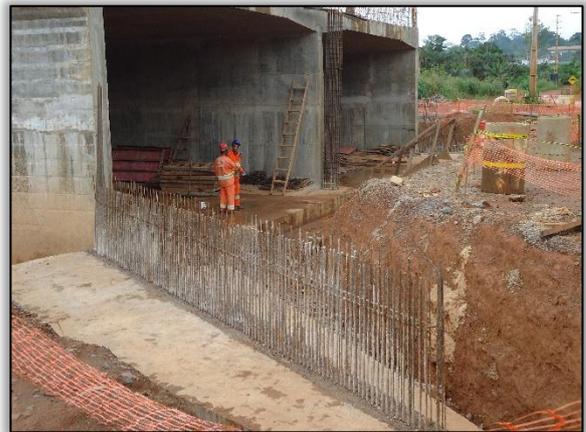
Foto 346 - Armação para concretagem da ala/galeria do Igarapé Ambé. Lado esquerdo
S 03.18558° W 052.19613° 20/03/2015

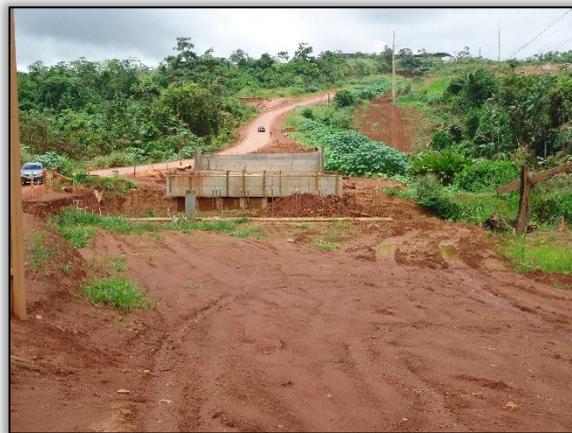
Foto 347 - Armação para concretagem da ala/galeria do Igarapé Ambé. Lado esquerdo
S 03.18558° W 052.19613° 20/03/2015

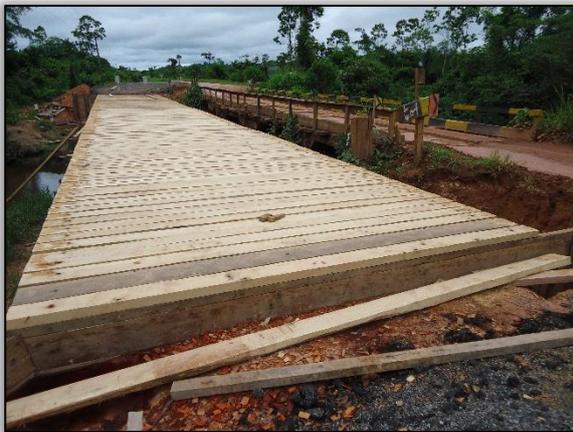
A ponte, que está atualmente sendo utilizada para o tráfego de veículos, encontra-se em mau estado de conservação e pode oferecer risco aos usuários da rodovia, onde trafegam carros de grandes portes e com cargas pesadas.

**Foto 363 – Construção de ponte provisória no rio Praiado.
Lado direito. S 03.36132° W 051.33590° 16/03/2015**

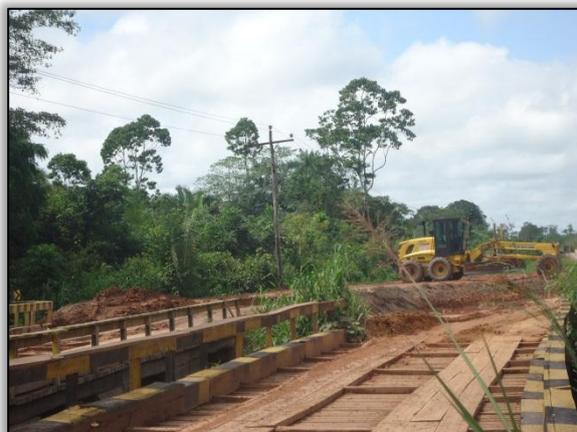
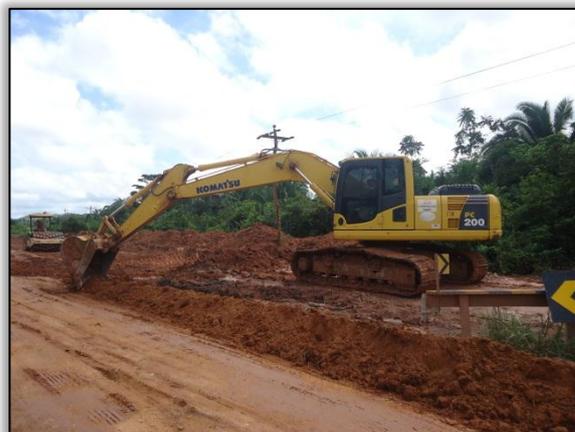
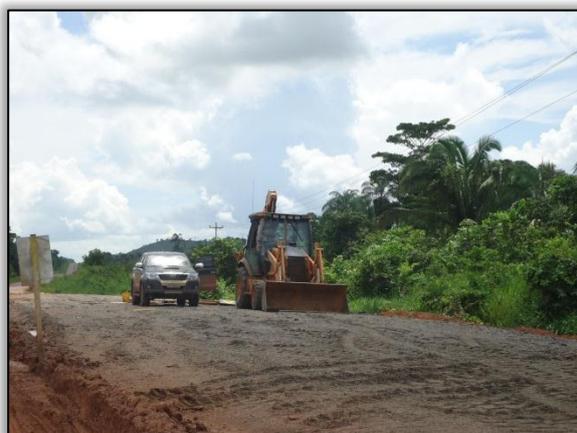
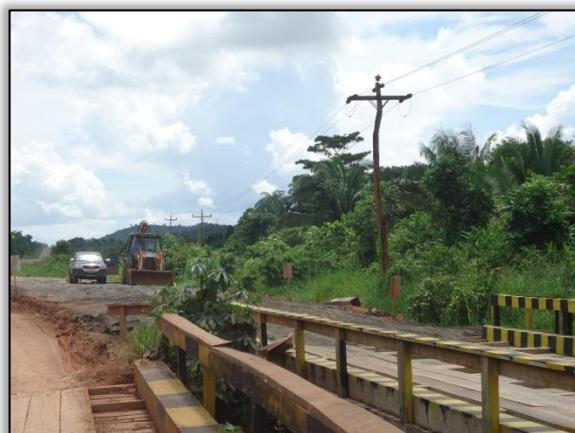
Em maio ocorreu um rebaixamento da cabeceira da ponte sobre o Rio Praiado. Esta ponte estava sendo construída para substituir a ponte antiga de madeira. Durante o processo de reconformação da cabeceira da ponte foi necessário utilizar a ponte antiga para não interromper o tráfego na rodovia.

Foto 367 – Reconformação da cabeceira da ponte. Lado direito. S 03.36141° W 051.33590° 18/05/2015

Foto 368 – Reconformação da cabeceira da ponte. Lado direito. S 03.36141° W 051.33590° 18/05/2015

Foto 369 – Reconformação da cabeceira da ponte. Lado direito. S 03.36141° W 051.33590° 18/05/2015

Foto 370 – Reconformação da cabeceira da ponte. Lado direito. S 03.36141° W 051.33590° 18/05/2015

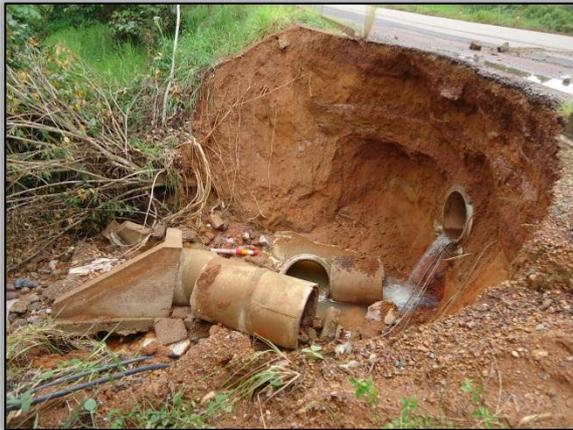
Em abril foi constatada a ocorrência da Foto 371 a Foto 376, que correspondem a processos erosivos na saia do aterro da rodovia avançando para a pista de rolamento, danificando os sistemas de drenagem do tipo bueiro de concreto e descida d'água. O processo erosivo pode ser agravado, comprometendo o tráfego.

Esta situação está em desacordo com as normas do DNIT para obras de pavimentação de rodovia, pois segundo a Norma nº 070/2006 no item 5.5.2 letra B diz que, "as áreas terraplenadas não podem estar sujeita a instabilidades físicas passíveis de ocorrência em cotas superiores (a exemplo, escorregamentos, deslizamentos, depósitos de talus etc.)". Para essa não conformidade foi emitida a NA 03/2015/A/Lt 04.

Foto 371 – Erosão saia do aterro e danificação de bueiro. Lado esquerdo. S 03.36132° W 051.33590° 08/04/2015

Como solução para essa não conformidade foi sugerida a adoção de medidas relativas a reconformação da saia do aterro e dos sistemas de drenagem, execução integral das ações de recuperação da área levando em consideração o PRAD, o PAC e a Norma 070/2006 - PRO/DNIT.

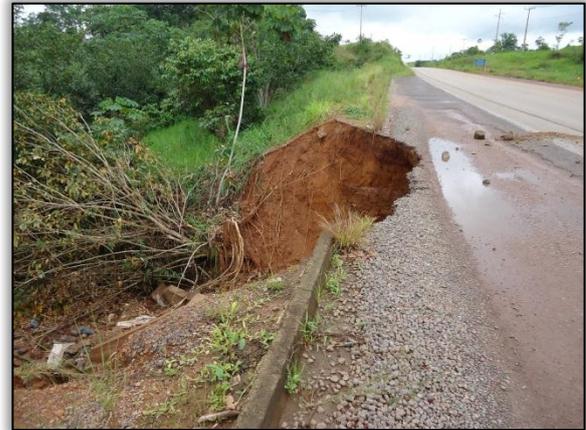
Foto 372 – Erosão saia do aterro e danificação de bueiro. Lado esquerdo. S 03.36132° W 051.33590° 08/04/2015

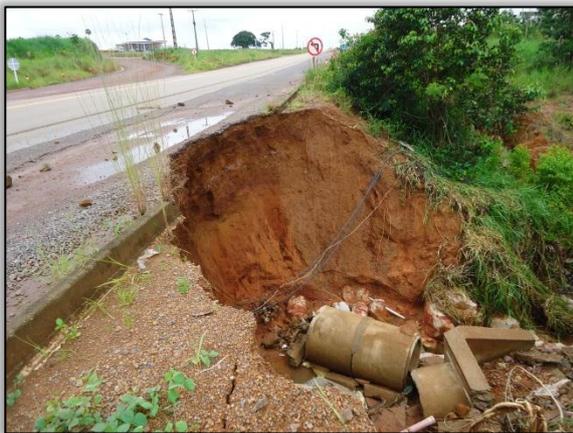
Foto 373 – Erosão saia do aterro e danificação de bueiro. Lado direito. S 03.36132° W 051.33590° 08/04/2015

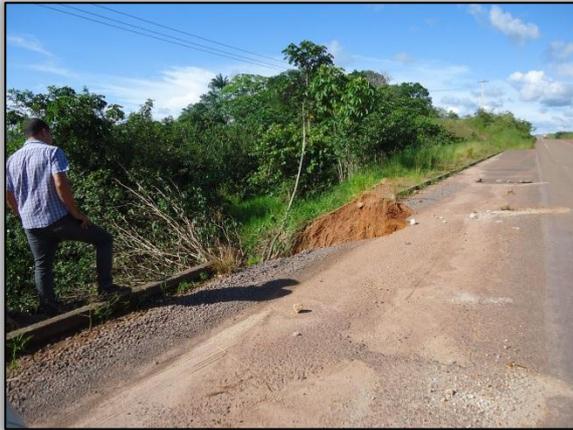
Foto 375 – Erosão no aterro da rodovia e danificação de descida d'água. Lado direito.
S 03.36132° W 051.33590° 15/04/2015

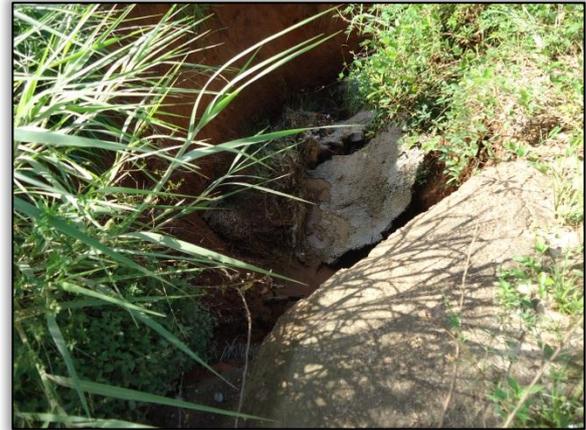
Foto 376 – Erosão no aterro da rodovia e danificação de descida d'água. Lado direito.
S 03.36132° W 051.33590° 15/04/2015

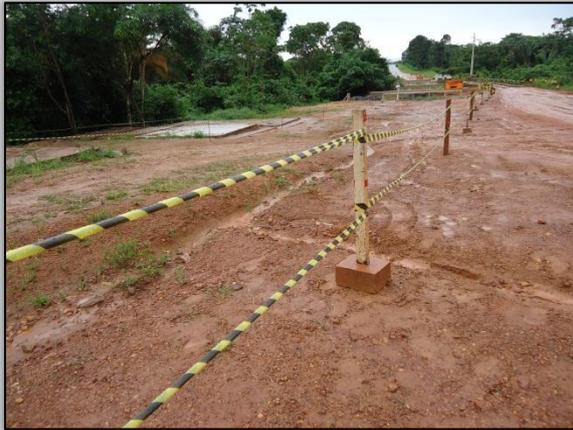
Em abril foi registrado que a obra do igarapé Arrependido está paralisada e que a construtora AM engenharia iniciou o processo de desmobilização de suas estruturas. De acordo com encarregado da obra as atividades foram paralisadas por falta de material.

Foto 379 – Paralisação das obras do igarapé Arrependido. Lado esquerdo. S 03.31932° W 051.31932° 10/04/2015

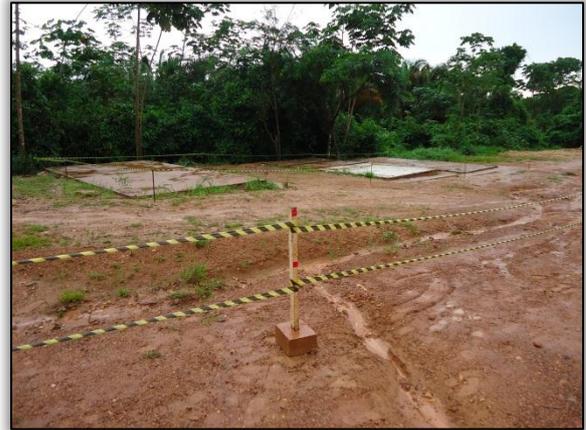
Foto 380 – Desmobilização das estruturas do igarapé Arrependido. Lado esquerdo. S 03.31932° W 051.56778° 10/04/2015

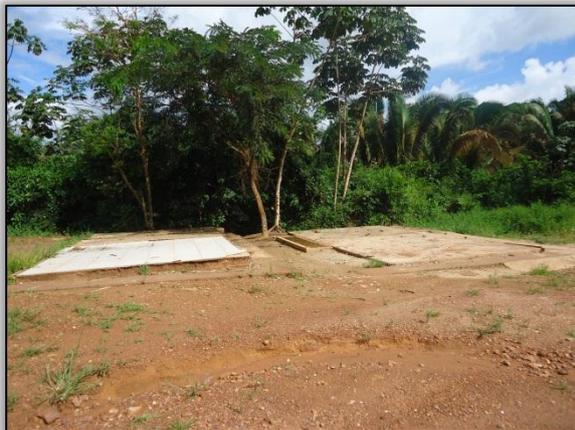
A equipe de supervisão Ambiental emitiu a carta 59/2015/A/It 05 ao coordenador da UL de Altamira solicitando informações acerca da obra dessa ponte. De acordo com o ofício 026/2015/UL de Altamira, o engenheiro Jairo informa que a paralisação ocorre de forma temporária, pois aguardam aprovação da revisão de projeto em fase de obra e que retomaram assim que finalizarem a revisão de projeto.

Foto 381 – Paralisação das obras do igarapé Arrependido. Lado esquerdo. S 03.31975° W 052. 56762° 08/05/2015

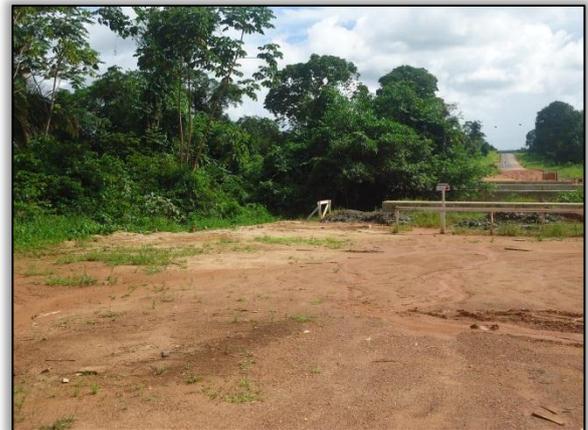
Foto 382 – Paralisação das obras do igarapé Arrependido. Lado esquerdo. S 03.31975° W 052. 56762° 08/05/2015

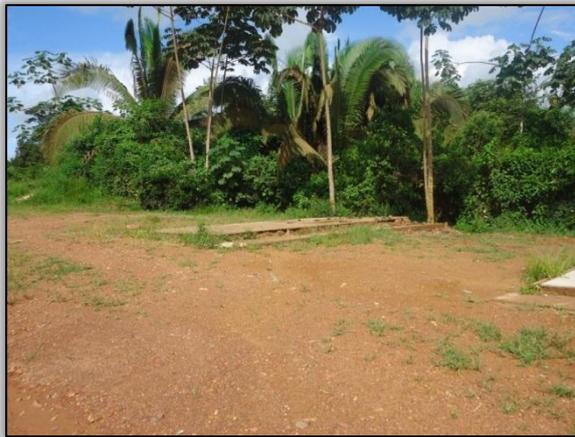
Após a paralisação das obras sobre o igarapé Arrependido a Construtora AM engenharia retirou todas as estruturas instaladas para dar suporte durante a obra tais como: refeitório, banheiros, ambulatório, área para armação dentre outras, porém essa retirada não foi de forma satisfatória, já que ainda se encontram no local restos de material do canteiro de obras.

Foto 383 – Paralisação das obras do igarapé Arrependido. Desmobilização das estruturas. Lado esquerdo. S 03.31932° W 051.31932° 08/05/2015

Como ação corretiva foi sugerida a retirada de todo material, tais como resto de madeira e material proveniente de escavação, como também executar a recuperação ambiental das áreas conforme exigido pelo licenciamento ambiental específico ou com base no PBA BR230.

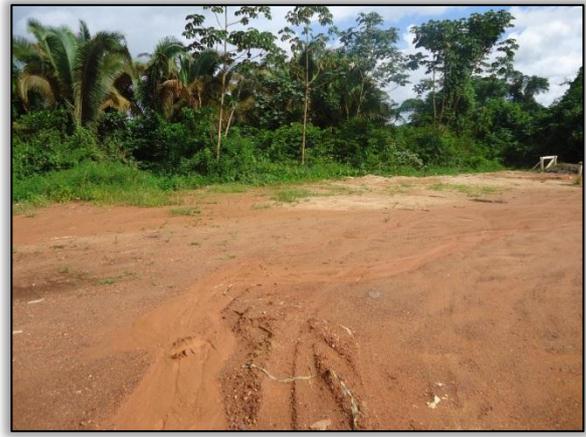
Foto 384 – Paralisação das obras do igarapé Arrependido e desmobilização das estruturas. Lado esquerdo. S 03.31932° W 051.31932° 08/05/2015
