BR-230/PA

Trecho: Div. TO/PA (Início Travessia Rio Araguaia) - Div. PA/AM

11º Relatório de Acompanhamento dos Programas Ambientais (RA – 11)

Relatório Semestral
Fevereiro 2015/Agosto 2015

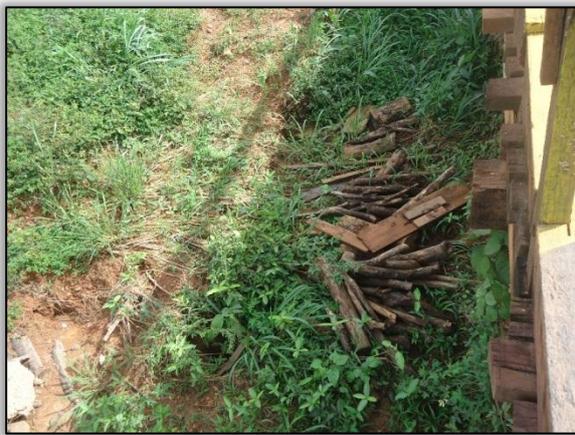
Ainda as margens do igarapé Arrependido foi registrada a ocorrência de resto de madeira e deslizamento de material junto ao corpo hídrico. Esta situação está em desacordo com o PBA. Para essa não conformidade foi emitida CNC 03/2015/A/Lt5.

Foto 385 – Resto de madeira no igarapé Arrependido. Lado esquerdo. S 03.31932° W 051.31932° 08/05/2015

Como ação corretiva foi sugerida a retirada de todo material, tais como resto de madeira e material proveniente de escavação, como também executar a recuperação ambiental das áreas conforme exigido pelo licenciamento ambiental específico ou com base no PBA BR230.

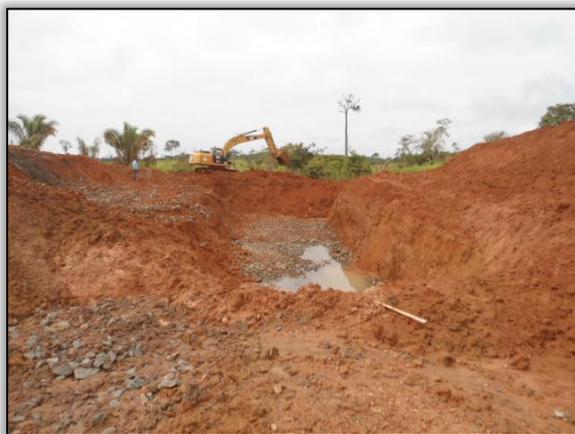
Foi verificada apenas a escavação de um ponto para construção de uma galeria.

Foto 387 – Construção de galeria. Estaca 7672 . S 03.86230° W 054.09372° 25/03/2015.

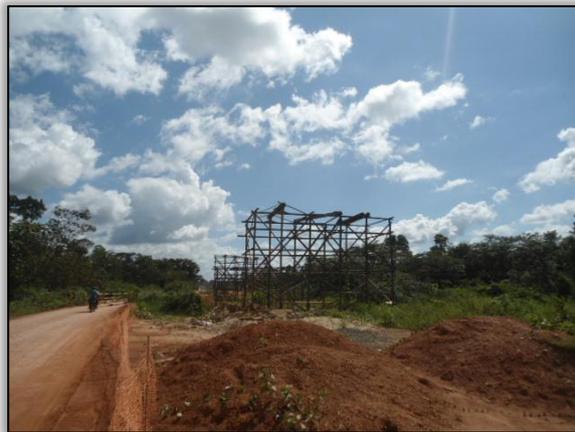
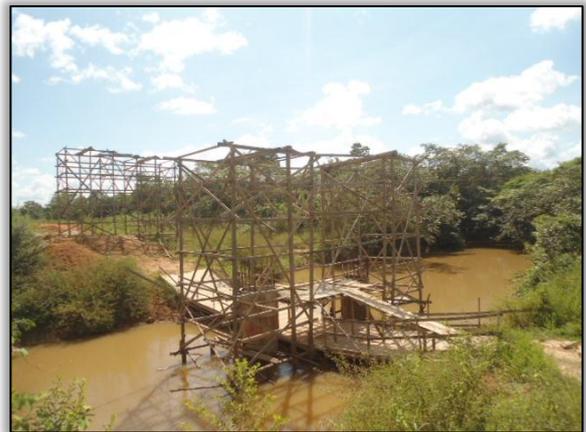
No mês de maio as obras ainda se encontravam paralisadas.

Foto 397 - Construção de ponte no igarapé Muiravirã.
Estaca 7483. S 03.85903° W 054.06094° 02/06/2015.
Paralisada.

Foto 398 - Construção de ponte no igarapé Muiravirã.
Estaca 7483. S 03.85903° W 054.06094° 02/06/2015.
Paralisada.

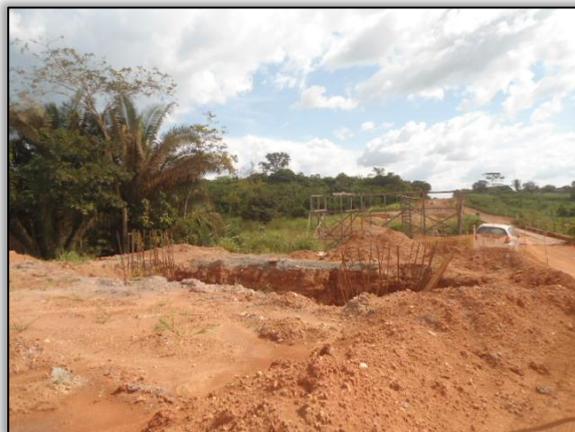
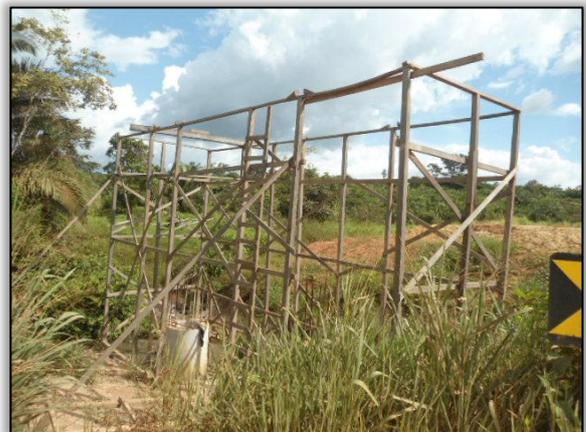
Foto 399 - Construção de ponte igarapé Pedrão.
Estaca 8187. S 03.85942° W 054.18309° 02/06/2015.
Paralisada.

Foto 400 - Construção de ponte igarapé Pedrão.
Estaca 8187. S 03.85942° W 054.18309° 02/06/2015.
Paralisada.

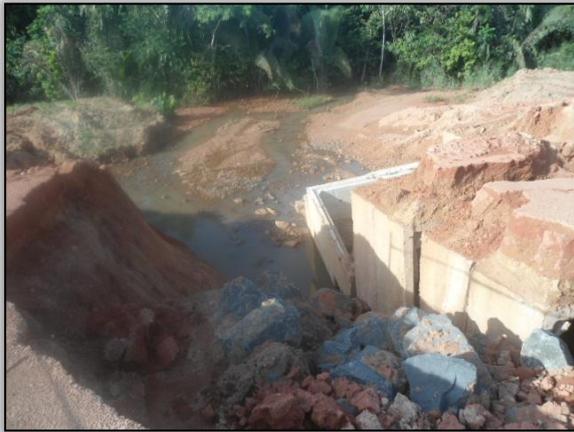
Em abril constatou-se um ponto de desmoronamento de bueiro que causou erosão e carreamento de material para dentro do corpo hídrico. Para este ponto foi emitida a Notificação Ambiental nº 11/2015R/Lt02. Como medidas de correção foram sugeridas a reconstrução do bueiro, procedendo com o aterro e a hidrossemeadura em toda a saia do aterro e a retirada do material carreado dentro do corpo hídrico e a construção de dispositivo de drenagem.

Foto 407 – Desmoronamento e carreamento de material para o corpo hídrico. (NA 11/2015R/Lt02).Lado direito.Estaca 7744.S 03.86250° W 054.10668° 22/04/2015.

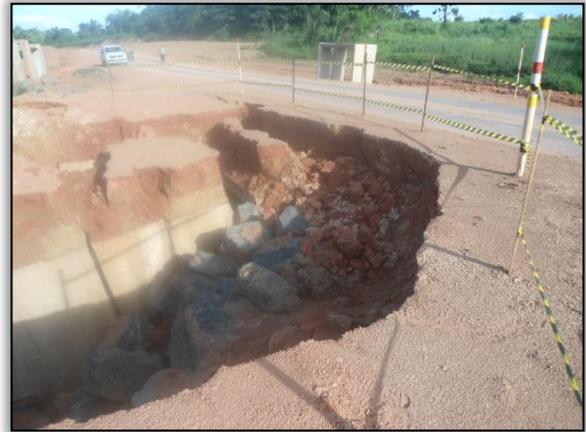
Foto 408 - Desmoronamento e erosão. (NA 11/2015R/Lt02).Lado direito.Estaca 7744 .S 03.86250° W 054.10668° 22/04/2015.

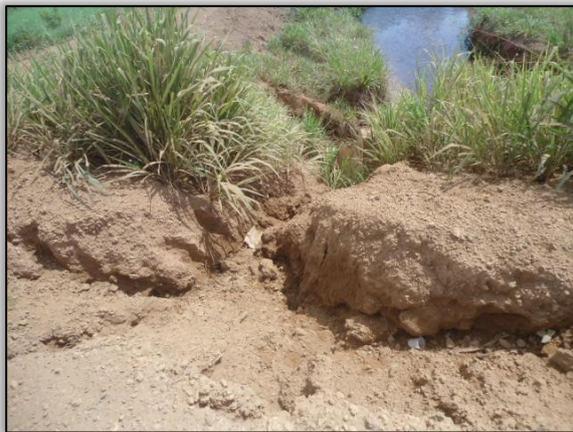
Em maio a supervisão ambiental emitiu a Notificação Ambiental – NA nº 15/2015/R/Lt02 a construtora por um processo erosivo encontrado na saia de aterro da rodovia, próximo a cidade de Placas, que estava sendo carreado para o corpo hídrico próximo do ponto.

Foto 409 - Erosão na saia do aterro. (NA 15/2015/R/Lt02). Lado direito. Estaca 8311. S 03.86454° W 054.20438° 19/05/2015.

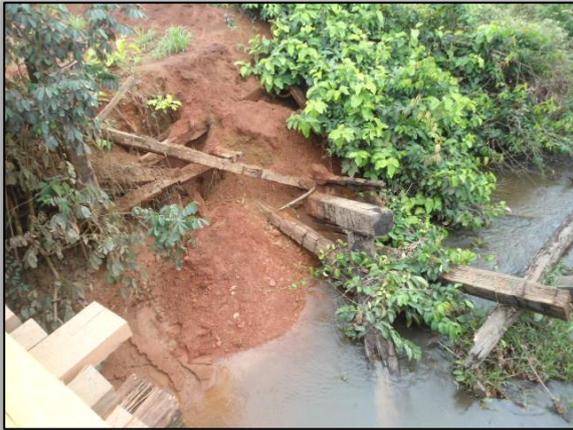
Em dois pontos próximos a corpos hídricos foi constatado carreamento de material para dentro do curso hídrico. Portanto, foram emitidas as NAS 01/2015R/Lt03 e 02/2015R/Lt03.

Foto 411 – Carreamento do material de aterro para o corpo hídrico. (NA 01/2015 R/Lt03). Lado direito. Estaca 5366.S 03.88379° W 054.38249° 25/03/2015.

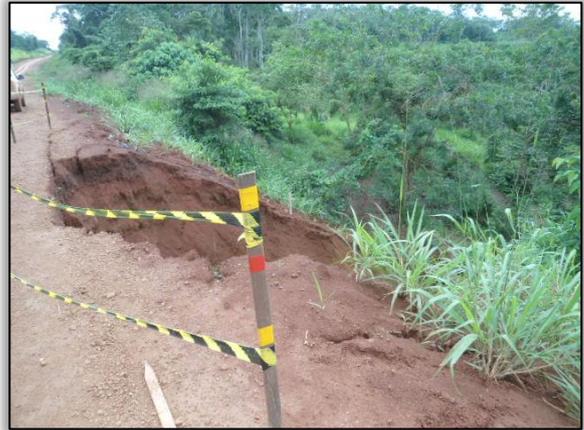
Foto 412 – Erosão na saia do aterro. (CNC 12/2015 R/Lt03). Lado direito. Estaca 9517 S 03.88966° W 054.40910° 25/03/2015.

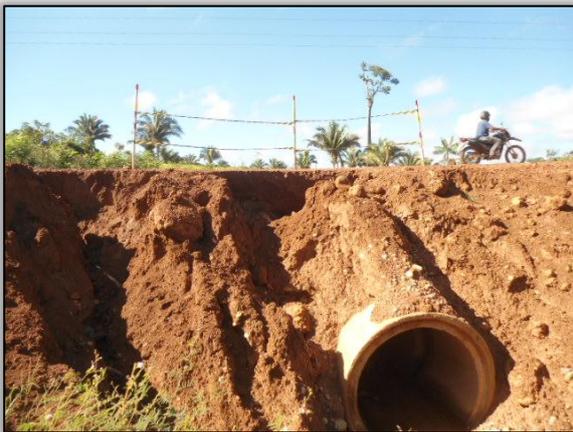
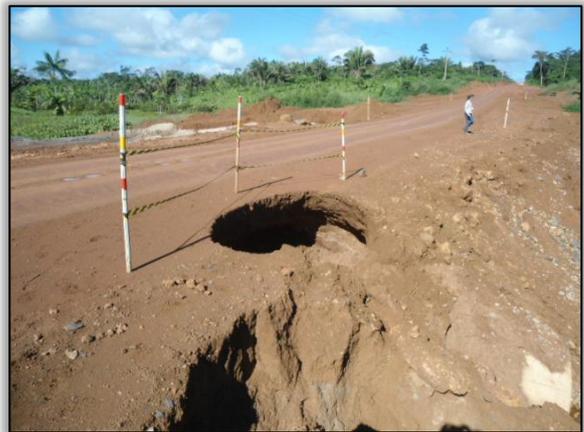
Foto 413 – Erosão na saia do aterro. (CNC 13/2015 R/LT03). Lado direito. Estaca 9908 S 03.89371° W 054.47892° 27/0/2015.

Foto 414 – Erosão na saia do aterro. (CNC 13/2015 R/LT03). Lado direito. Estaca 9908 S 03.89371° W 054.47892° 27/0/2015.

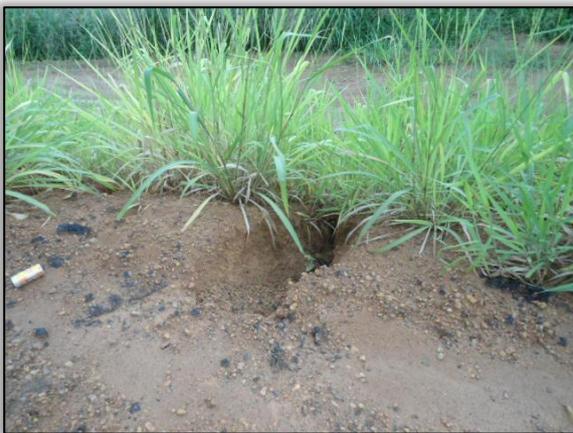
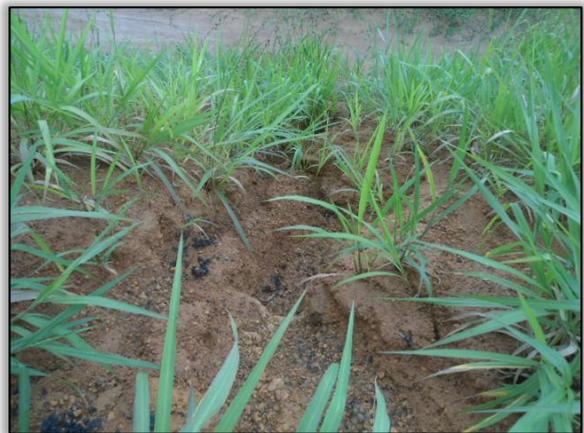
Foto 415 – Erosão na saia do aterro. (CNC 08/2015 R/Lt 03). Lado direito. Estaca 8778 a 8814 S 03.88873° W 054.28116° 30/03/2015.

Foto 416 – Erosão na saia do aterro. (CNC 08/2015 R/Lt 03). Lado direito. Estaca 8778 a 8814 S 03.88873° W 054.28116° 30/03/2015.

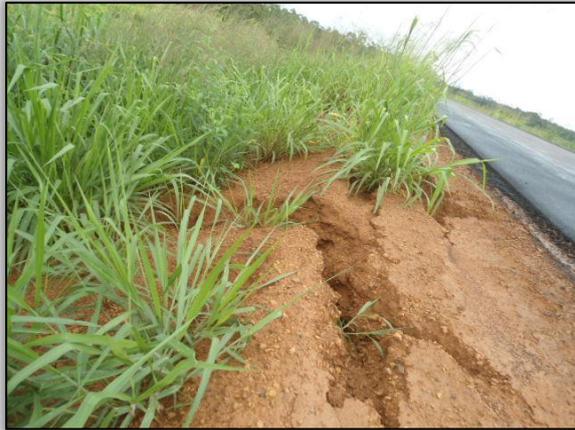
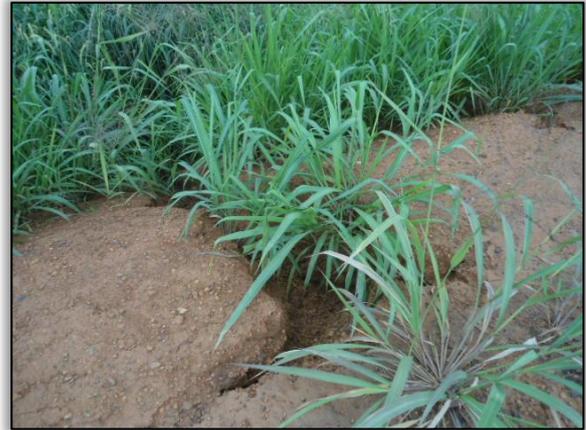
Foto 417 – Erosão na saia do aterro.
(CNC 09/2015 R/Lt03). Lado esquerdo.
Estaca 8878 a 8814.
S 03.88873° W 054.28116° 30/03/2015.

Foto 418 – Erosão na saia do aterro.
(CNC 09/2015 R/Lt03). Lado esquerdo.
Estaca 8878 a 8814.
S 03.88873° W 054.28116° 30/03/2015.

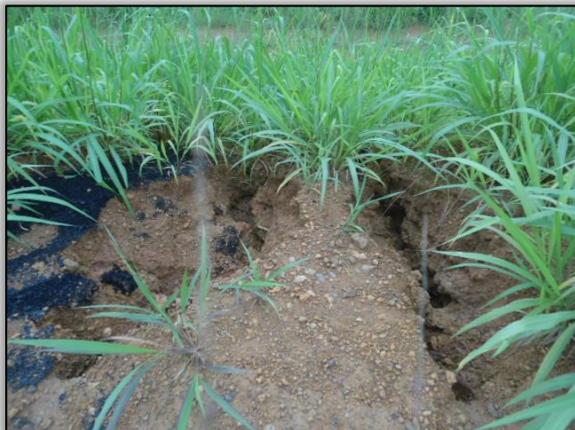
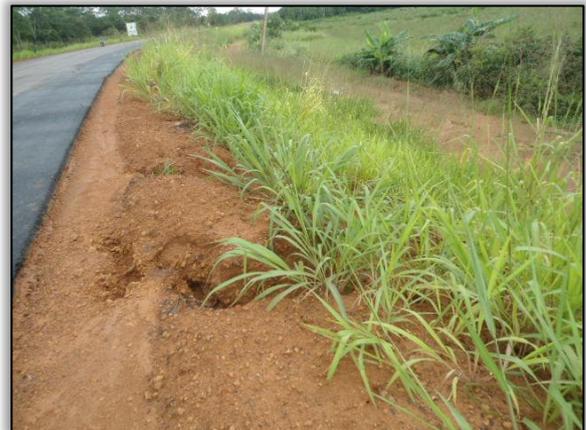
Foto 419 – Erosão na saia do aterro.
(CNC 11/2015 R/Lt03). Lado direito. Estaca 8827 a 8844.
S 03.88860° W 054.28992° 30/03/2015.

Foto 420 – Erosão na saia do aterro.
(CNC 11/2015 R/Lt03). Lado direito. Estaca 8827 a 8844.
S 03.88860° W 054.28992° 30/03/2015.

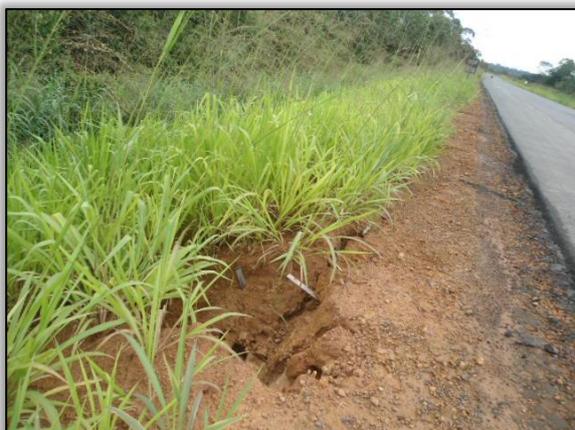
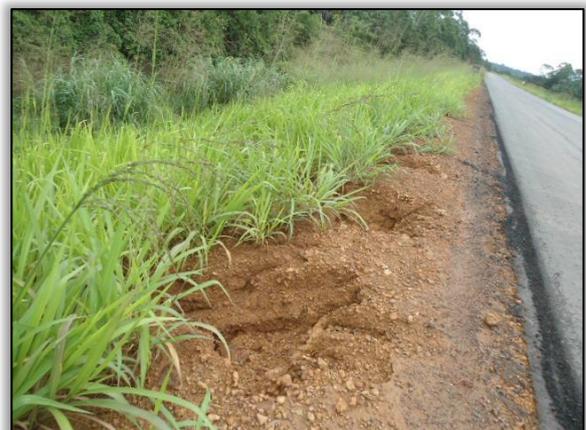
Foto 421 – Erosão na saia do aterro.
(CNC 10/2015 R/Lt03). Lado esquerdo.
Estaca 8827 a 8844.
S 03.88860° W 054.28992° 30/03/2015.

Foto 422 – Erosão na saia do aterro.
(CNC 10/2015 R/Lt03). Lado esquerdo.
Estaca 8827 a 8844.
S 03.88860° W 054.28992° 30/03/2015.

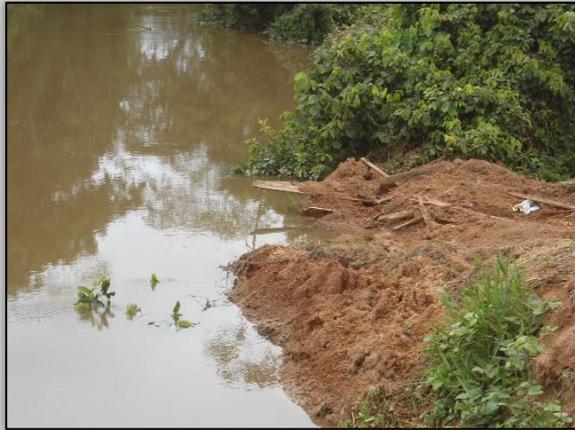
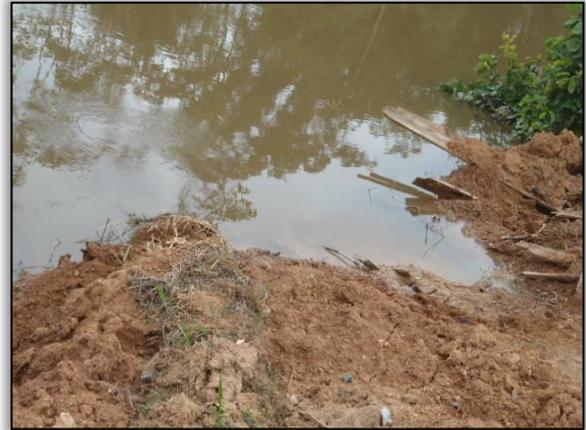
Foto 423 – Carreamento do material de proveniente de limpeza do terreno para dentro do rio Macaã. (NA 02/2015 R/Lt03). Lado esquerdo. Estaca 10596. S 03.93112° W 054.59492° 27/03/2015.

Foto 424 – Carreamento do material de proveniente de limpeza do terreno para dentro do Rio Macaã. (NA 02/2015 R/Lt03). Lado esquerdo. Estaca 10596. S 03.93112° W 054.59492° 27/03/2015.

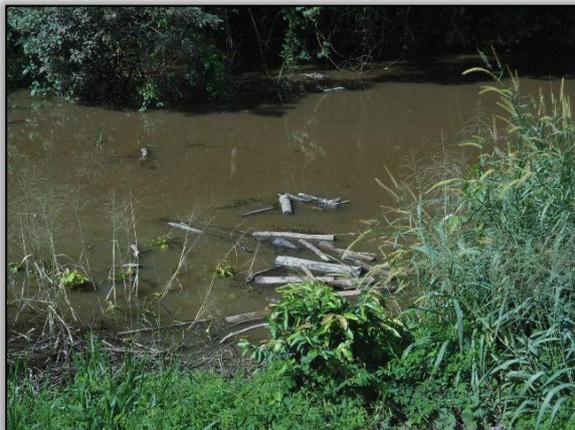
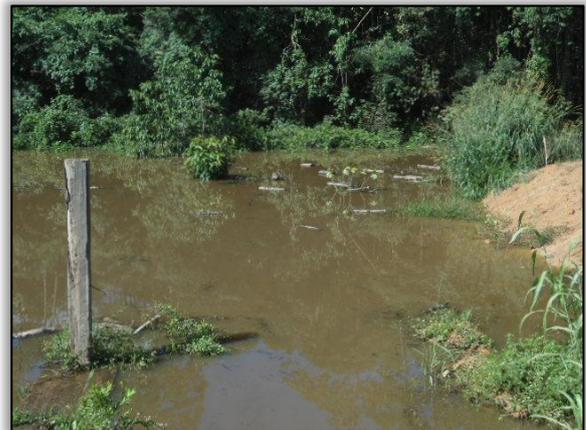
No igarapé Curuaúna II foi constatado que dentro do corpo hídrico existiam toras de madeira provenientes das leiras da supressão vegetal que estavam dispostas às margens do igarapé, que com o período da cheia foram levadas pelas águas. Para esta situação foi emitida a NA 03/2015R/Lt03.

Foto 425 – Toras de madeiras provenientes de supressão vegetal dentro do igarapé Curuauna II. Lado direito. Estaca 8818. S 03.88896° W 054.28876° 17/03/2015.

Foto 426 – Toras de madeiras provenientes de supressão vegetal dentro do igarapé Curuauna II. Lado direito. Estaca 8818. S 03.88896° W 054.28876° 17/03/2015.

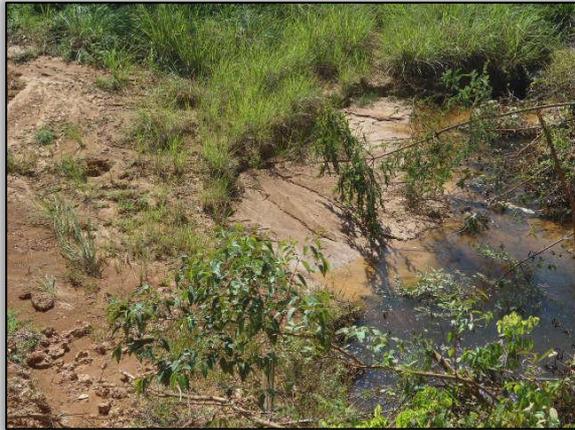
Em abril foi constatado um ponto de carreamento de material para dentro do corpo hídrico. Para esse local foi emitida uma Notificação Ambiental nº 16/2015R/Lt03. Como medida corretiva sugere-se que se realize a remoção de todo material dentro do corpo hídrico e que sejam implantados dispositivos para contenção do material.

Foto 429 – Assoreamento. (NA 16/2015 R/Lt03). Lado direito. S 03.92394° W 054.57429° 22/04/2015.

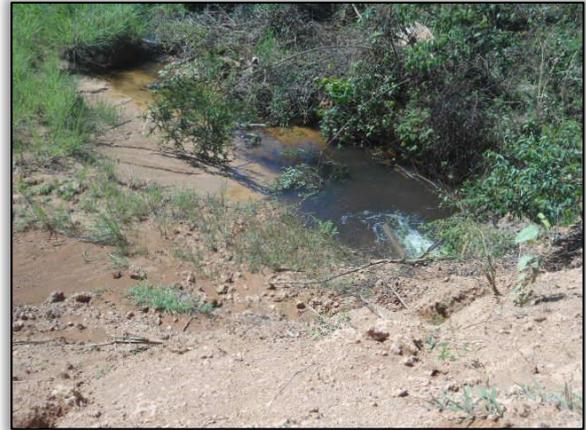
Foto 430 – Assoreamento. (NA 16/2015 R/Lt03). Lado direito. S 03.92394° W 054.57429° 22/04/2015.

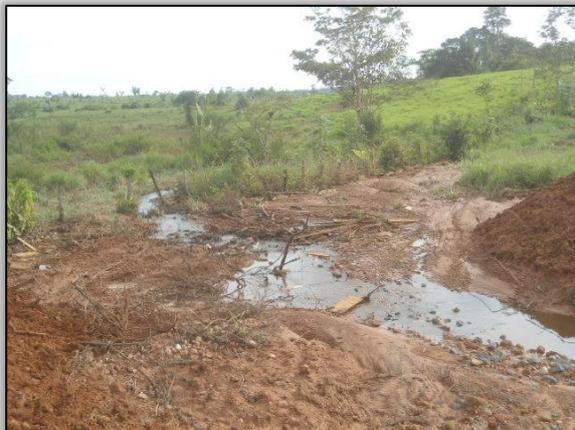
Em maio, durante a atividade de Supervisão Ambiental, foi constatado que próximo a um bueiro que está sendo construído pelo consórcio construtor Mac-Pavotec ocorreu carreamento de sedimento e de madeiras das margens para dentro do corpo hídrico. A madeira é proveniente das obras de construção do bueiro. Tanto a madeira quanto os sedimentos foram carreados devido a uma atividade de drenagem de uma lagoa. Devido a esta situação foi emitida a notificação NA nº 17/2015/R/Lt03.

Foto 431 - Material carreado para o corpo hídrico (NA 17/2015/R/Lt03). Lado Esquerdo. Estaca 9752. S 03.89271° W 054.45055° 19/05/2015.

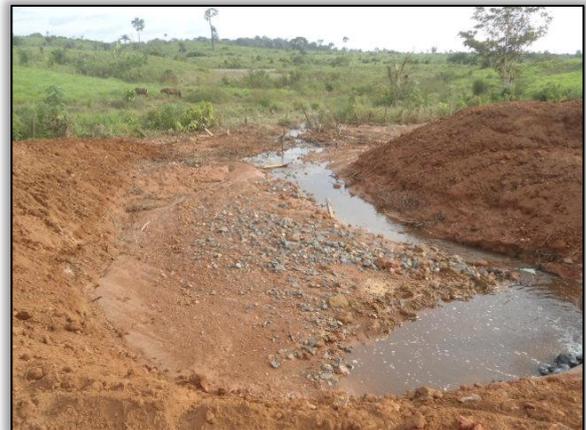
Foto 432 - Material carreado para o corpo hídrico (NA 17/2015/R/Lt03). Lado Esquerdo. Estaca 9752. S 03.89271° W 054.45055° 19/05/2015.

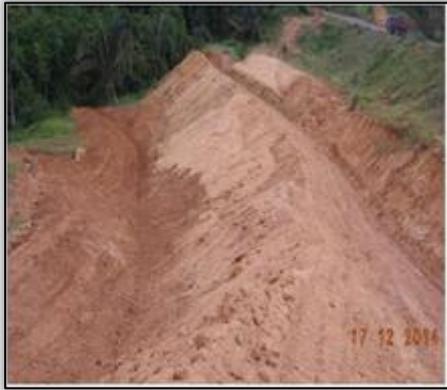
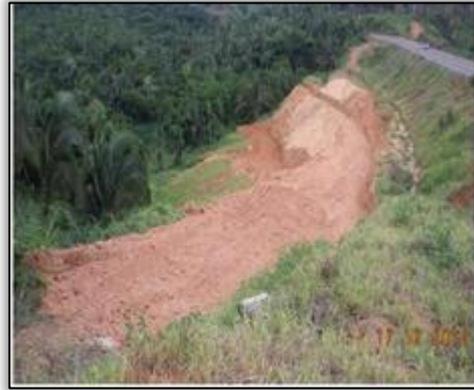
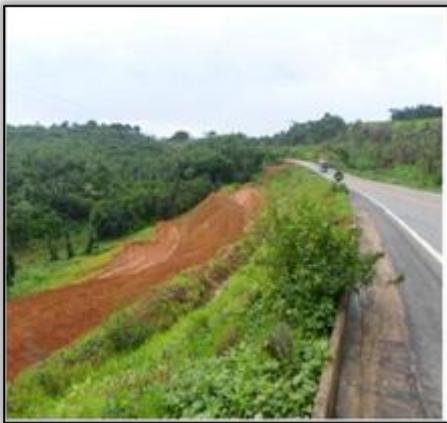
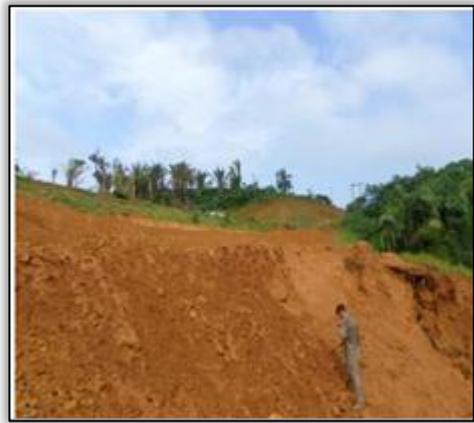
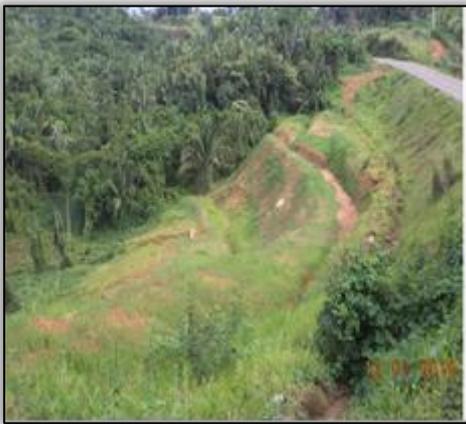
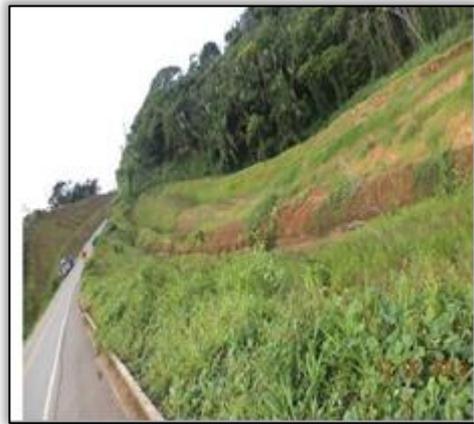
Localização: 03°55'37,0''S 50°20'21,3''O E 5182 – 5192 LD

Foi protocolada no mês de fevereiro deste corrente ano ofício no escritório local da Supervisora Ambiental do Lote 02, no qual informava o cumprimento das exigências elencadas no relatório de vistoria do IBAMA informado acima. Vide cópia em anexo. Além disso foram identificados outros 03 pontos críticos com não conformidades ambientais ao longo do trecho e os mesmos foram reconformados e hidrossemeados, sendo:

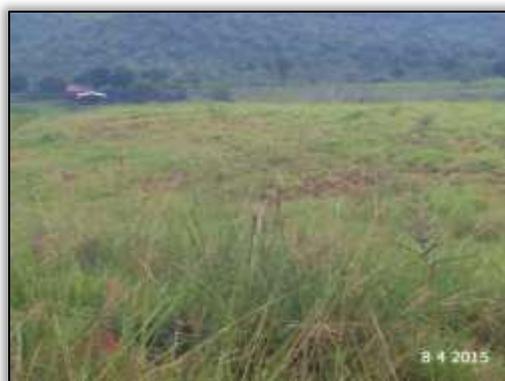
Foto 438 - Detalhe jazida Goiás revegetada após a exploração. Data 08/04/15.

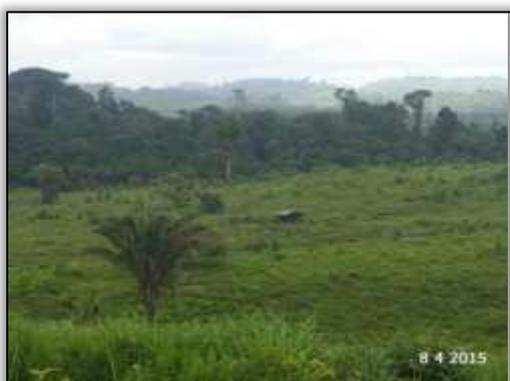
Foto 439 - Detalhe vista da jazida Alto Bonito área revegetada. Data 08/04/15

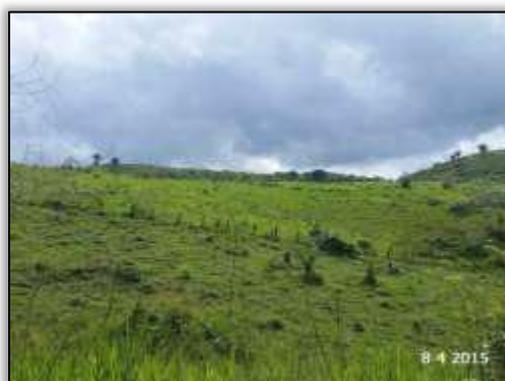
Foto 440 - Detalhe vista da jazida Colinas, área revegetada. Data 08/04/15.
