BR-230/PA

**11º Relatório de Acompanhamento
dos Programas Ambientais (RA – 11)**

**Relatório Semestral
Fevereiro 2015/Agosto 2015**

Subtrecho: Div. TO/PA (Início Travessia Rio Araguaia) – Entr. BR-163(A) (Rurópolis).

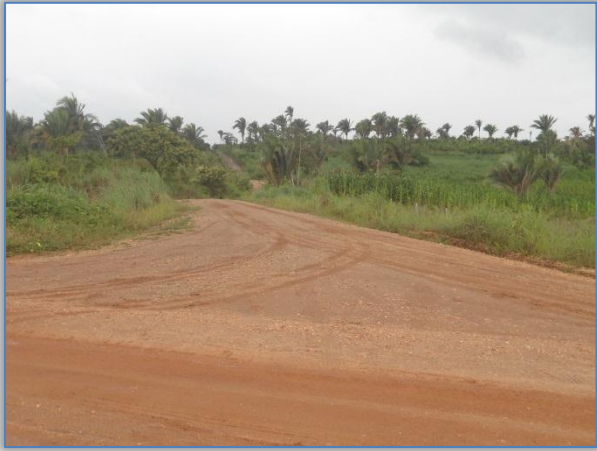
Nome	Lado	Localização (Coord. Geográficas e Km)	Descrição	Fotos
Vicinal 01	D	S 05.68988° W 048.19921° Km 4,4	Vicinal com entrada em nível, ângulo de 90° e largura de 28m.

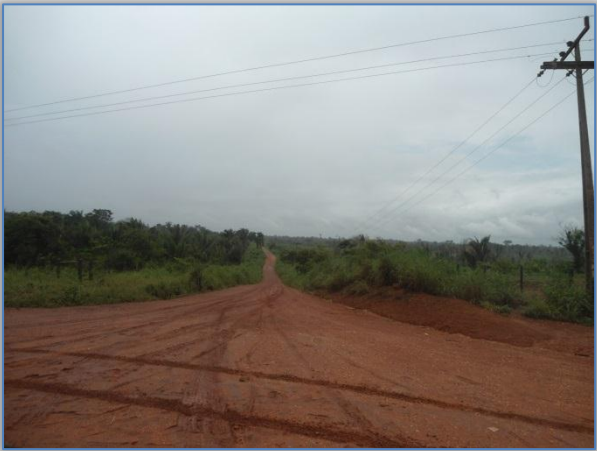
Vicinal 02	D/E	S 05.67421° W 048.23548° Km 8,4	Entrada em nível, ângulo de 90° seguida de declive e largura de 27m.

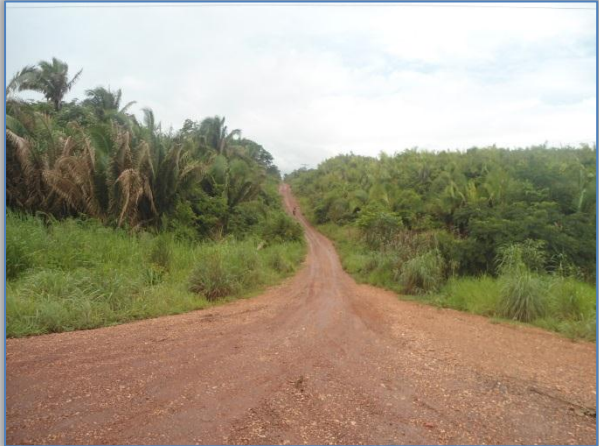
Nome	Lado	Localização (Coord. Geográficas e Km)	Descrição	Fotos
Sem identificação	D	S 05.67978° W 048.28065° Km 13,5	Vicinal com entrada em desnível, ângulo de 90°.

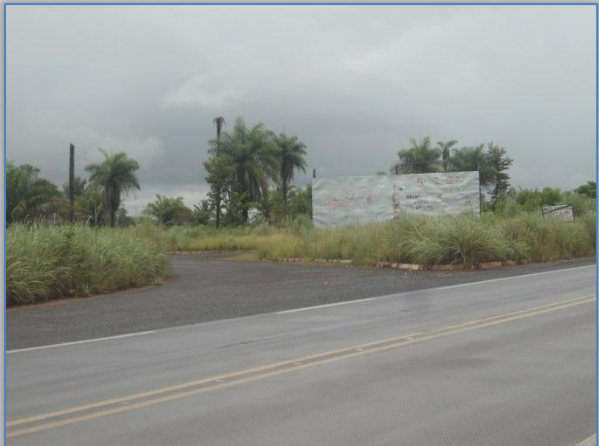
Entroncamento Palestina	E	S 05.68587° W 048.29736° Km 17,2	Entroncamento para Palestina do Pará. Apresenta duas entradas e duas saídas com ângulo de 45° em relação à rodovia e possui 100m de largura.

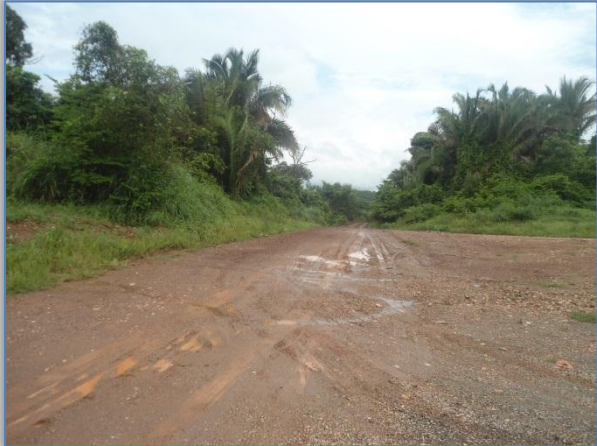
Nome	Lado	Localização (Coord. Geográficas e Km)	Descrição	Fotos
Vicinal sem identificação	D	S 05.69239° W 048.32656° Km 20,2	Possui duas entradas, a primeira com 3m de largura e a segunda com 35m.

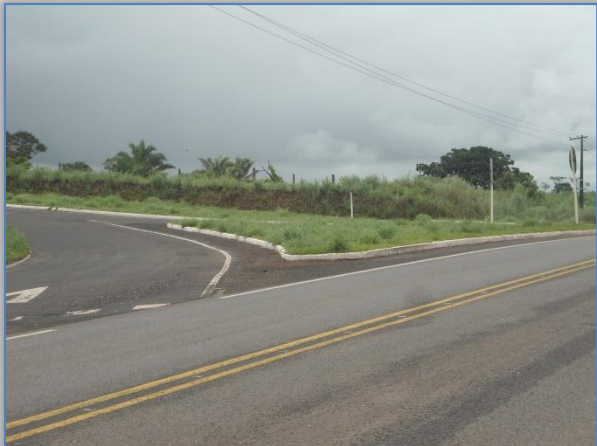
Entroncamento para Palestina	E	S 05.69819° W 048.35211° Km 22,4	Entroncamento para Palestina do Pará, (2º acesso a Palestina do Pará). Boas condições de visibilidade. Há duas entradas e duas saídas com ângulo de 45°. Esta vicinal está pavimentada.

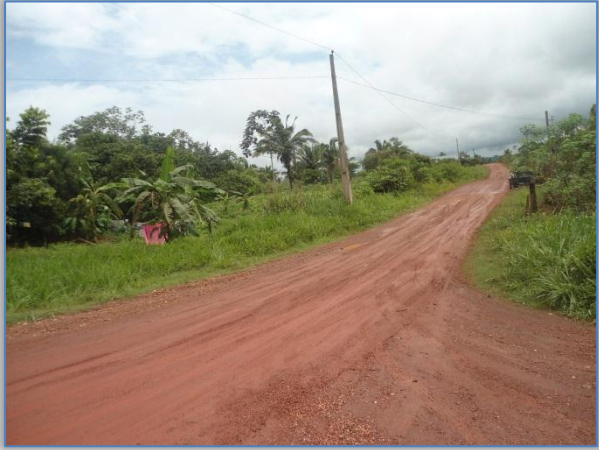
Nome	Lado	Localização (Coord. Geográficas e Km)	Descrição	Fotos
Vicinal Santa Rita	D	S 05.68489° W 8.37618° Km 25,0	Entrada em nível com ângulo de 110° em relação á rodovia e 18m de largura.

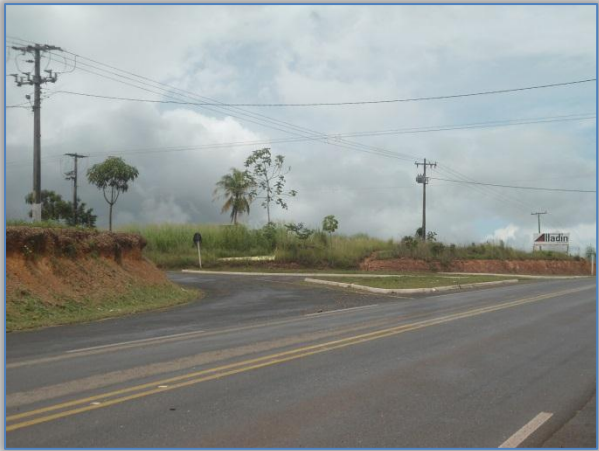
Brejo Grande	E	S 05.68368° W 048.37727° Km 25,6	Entroncamento em nível com ângulo de entrada de 45° em relação à rodovia, no lado direito, sentido divisa TO/PA, com 81m de largura. Há redutores de velocidade.

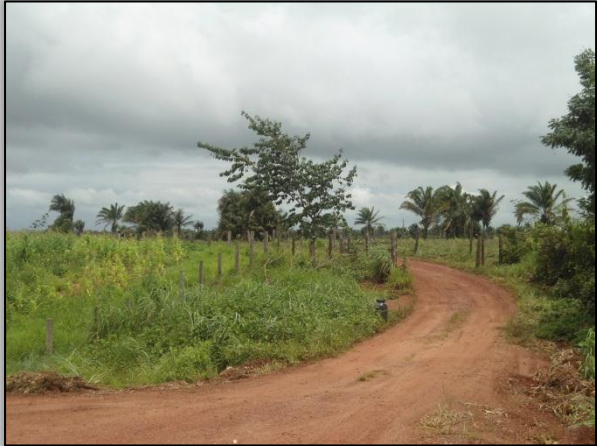
Nome	Lado	Localização (Coord. Geográficas e Km)	Descrição	Fotos
Sem identificação	D	S 05.67321° W 048.38501° Km 25,6	Vicinal em nível a 20m de um declive.

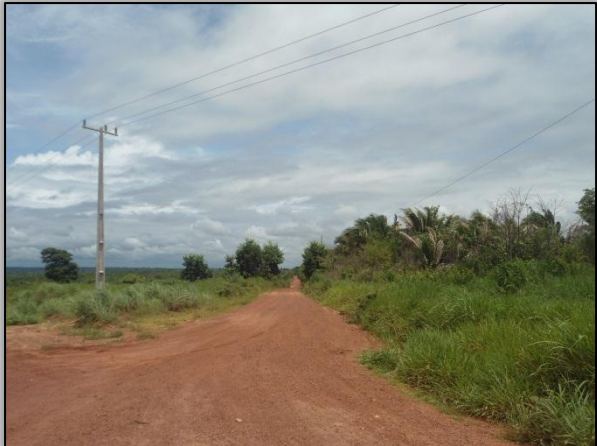
Vicinal Brejão	D	S 05.63083° W 048.41699° Km 33	Vicinal Brejão com entrada em nível e ângulo de 45° em relação ao eixo da rodovia, e com 25m de largura.

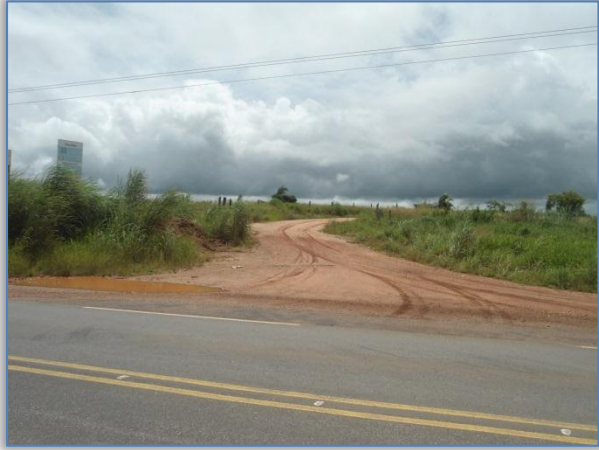
Nome	Lado	Localização (Coord. Geográficas e Km)	Descrição	Fotos
Vicinal Tabocão	E	S 05.60652° W 048.44679° Km 37,4	Entrada em nível seguida de inclinação com ângulo de 90° em relação ao eixo da rodovia e largura de 23m.

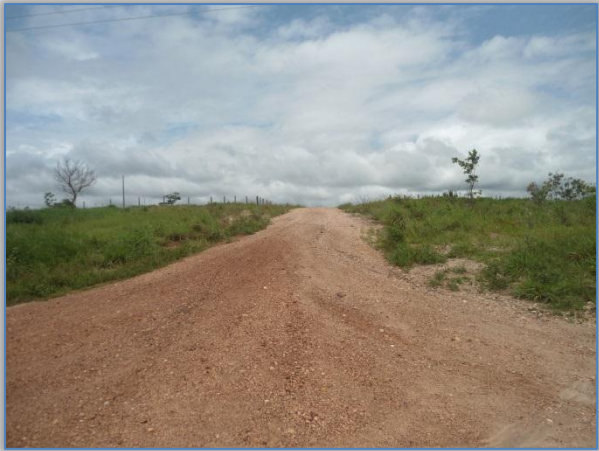
Acesso à ocupação da faixa de domínio	D	S 05.60595° W 048.44719° Km 37,7	Acesso à ocupação da faixa de domínio. Entrada em nível seguida de inclinação, com ângulo de 90° em relação à rodovia. Largura de 24m.

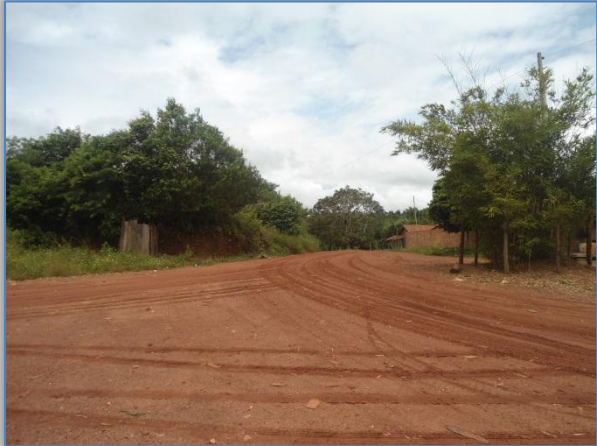
Nome	Lado	Localização (Coord. Geográficas e Km)	Descrição	Fotos
Vicinal Fortaleza	D	S 05.59904° W 048.46255° Km 39,4	Vicinal com entrada em nível e ângulo de 110° em relação à rodovia. Possui 21m de largura. Há uma edificação (restaurante) no lado direito.

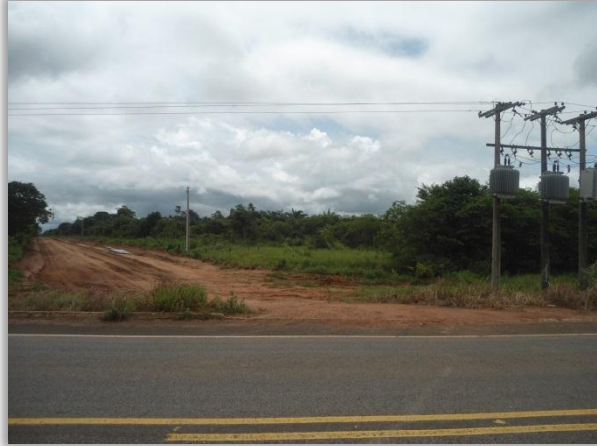
Vicinal Cristalina	E	S 05.58007° W 048.50718° Km 47	Vicinal com ângulo de 90° em relação ao eixo da rodovia.

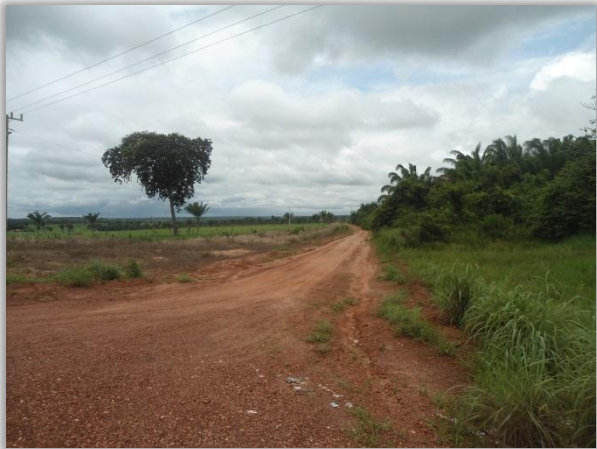
Nome	Lado	Localização (Coord. Geográficas e Km)	Descrição	Fotos
Vicinal 77	D	S 05.58000° W 048.50716° Km 47	Vicinal com ângulo de 90° em relação à rodovia. Possui 23,80m de largura e boa visibilidade em relação à rodovia.

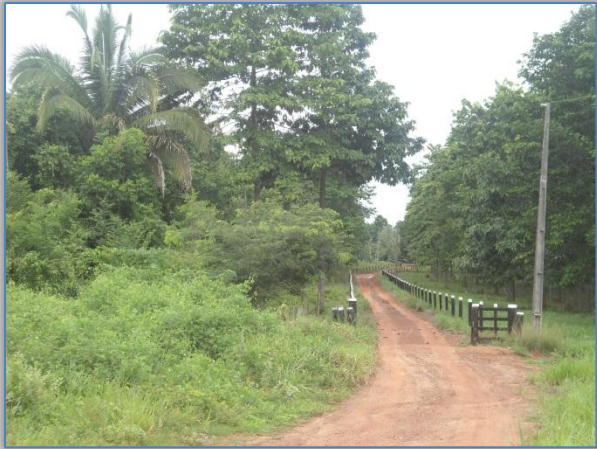
Acesso à ocupação na faixa de domínio	D	S 05.57238° W 048.52554° Km 47,5	Entrada de acesso à ASSIMAR - Associação das Indústrias Madeireiras de Marabá e Região.

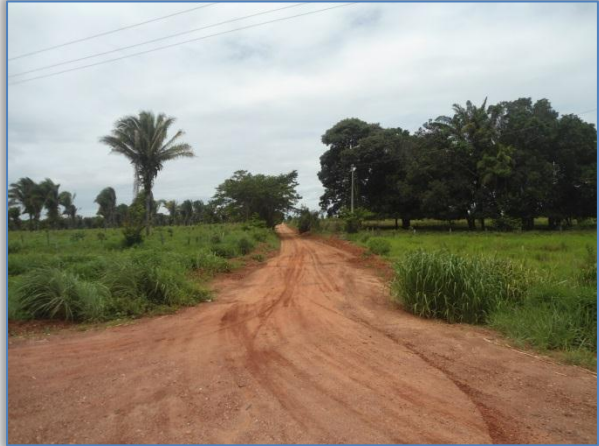
Nome	Lado	Localização (Coord. Geográficas e Km)	Descrição	Fotos
Vicinal São Cristóvão	D	S 05.56150° W 048.55315° Km 50,6	Vicinal com entrada em desnível com ângulo de 90° em relação à rodovia e 6m de largura.

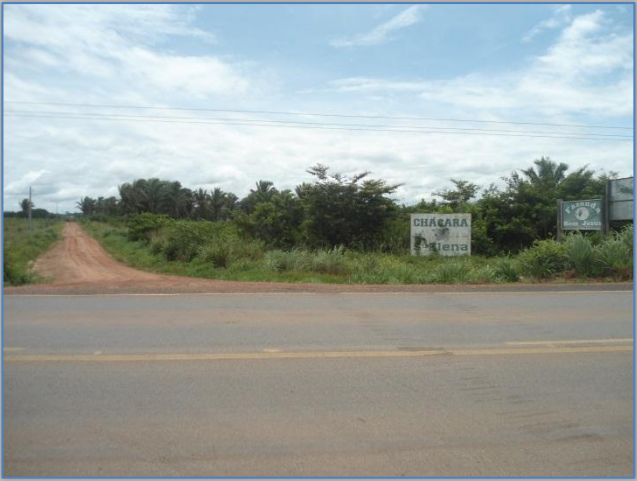
Vicinal Bom Jesus	E	S 05.56171° W 048.55320° Km 50,6	Vicinal com 12,20m de largura, entrada em desnível com ângulo de 90° em relação à rodovia. Apresenta boa acessibilidade em relação à rodovia.

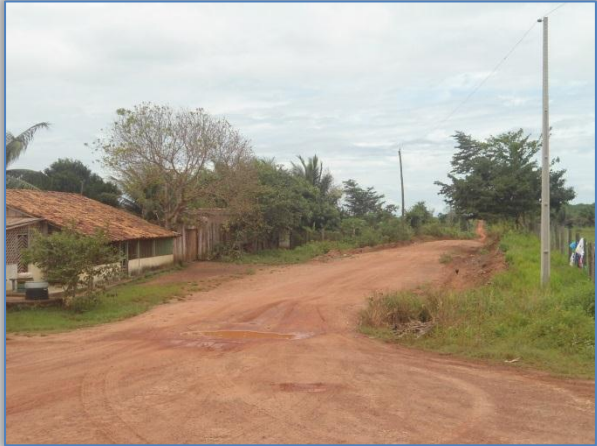
Nome	Lado	Localização (Coord. Geográficas e Km)	Descrição	Fotos
Vicinal Porto da Balsa Pipes	D	S 05.54055° W 048.59851° Km 56,8	(Acesso a Esperantina). Entrada em desnível com ângulo de 45° em relação à rodovia.

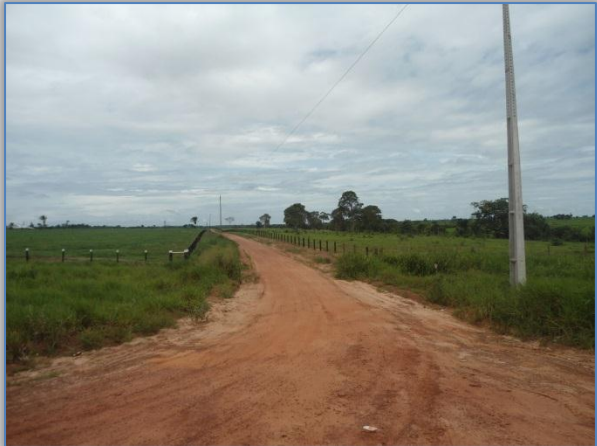
Vicinal são Francisco	D	S 05.539279° W 048.643884° Km 62.5	Vicinal de acesso à Vila São Francisco. Entrada em nível com angulo de 90° em relação à rodovia e 24m de largura.

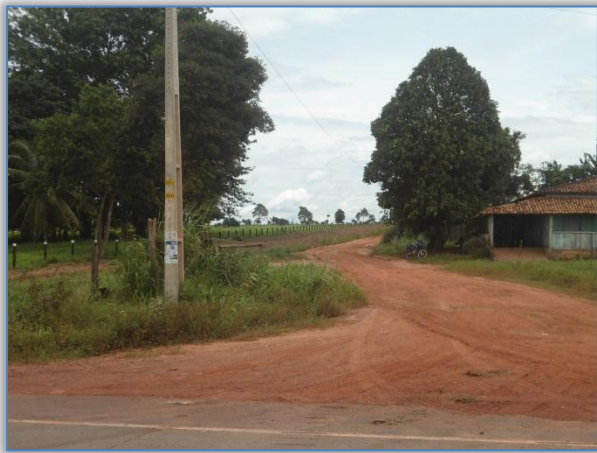
Nome	Lado	Localização (Coord. Geográficas e Km)	Descrição	Fotos
Vicinal Saída do Sol	E	S 05.54001° W 8.64392° Km 62,5	Acesso a São Domingos do Araguaia. Apresenta ângulo de 90° em relação à rodovia e 18m de largura.

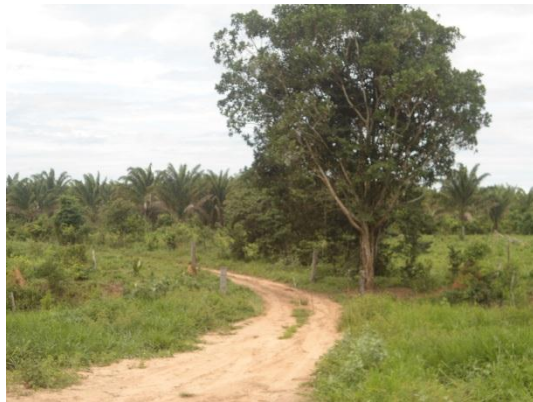
Vicinal sem identificação	D	S 05.53064° W 048.66392° Km 65,1	Vicinal com entrada em desnível com ângulo de 90° em relação à rodovia e 14,90m de largura.

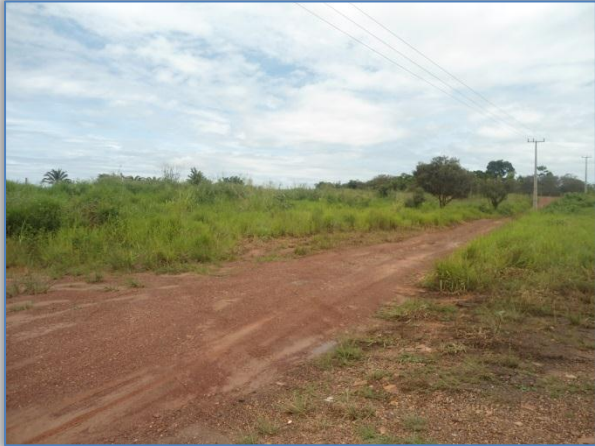
Nome	Lado	Localização (Coord. Geográficas e Km)	Descrição	Fotos
Vicinal B. Raiz	D	S 05.51077° W 8.69533° Km 69	Vicinal com acesso em tangente, a 230m da rodovia. Com 110° em relação à rodovia.

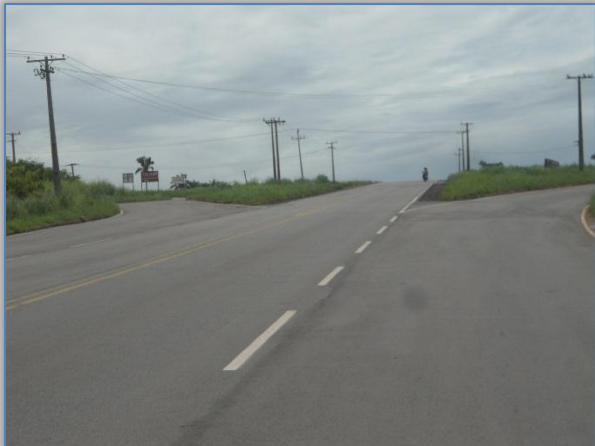
Entroncamento	D/E	S 05.48814° W 048.73910° Km 74,6	Entroncamento com abertura para ruas laterais e ângulo de 45° em relação à rodovia. A dimensão do entroncamento é de 500m, com acesso a São Domingos do Araguaia no lado esquerdo e Apinagés no lado direito. Há pequena comunidade ocupando a faixa de domínio.

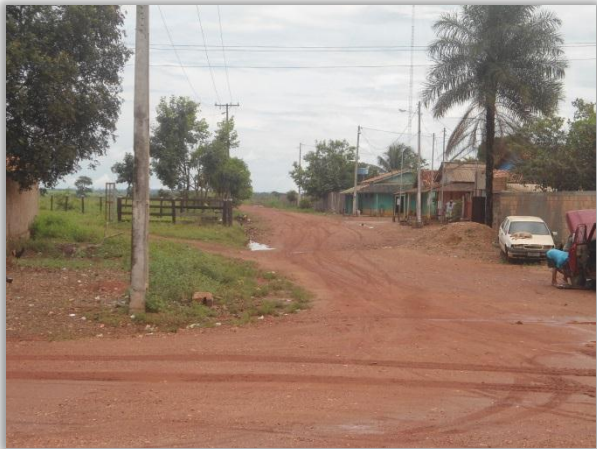
Nome	Lado	Localização (Coord. Geográficas e Km)	Descrição	Fotos
Brota do Cajá	E	S 05.47308° W 048.80004° Km 81,38	Entrada da vicinal. Acesso ao povoado Brota do Cajá. Entrada em desnível com ângulo de 90° em relação à rodovia e 15 m de largura. Ocupação no lado direito.

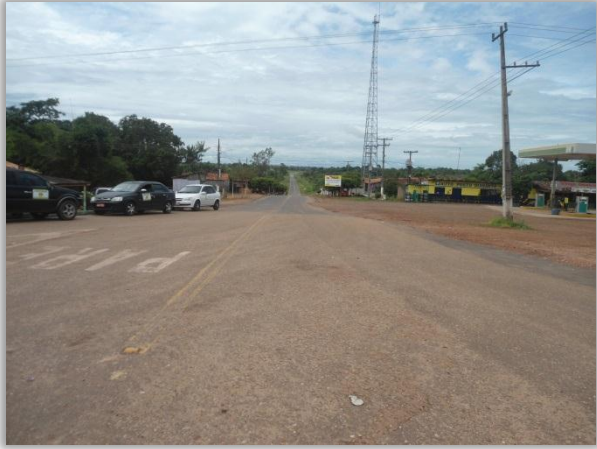
Entroncamento	D	S 05.47270° W 048.80015° Km 81,4	Entroncamento dentro do perímetro da Vila Diamantina, com acesso a São João do Araguaia (13 km). Entrada em nível com ângulo de 90° em relação à rodovia e largura de 24m.

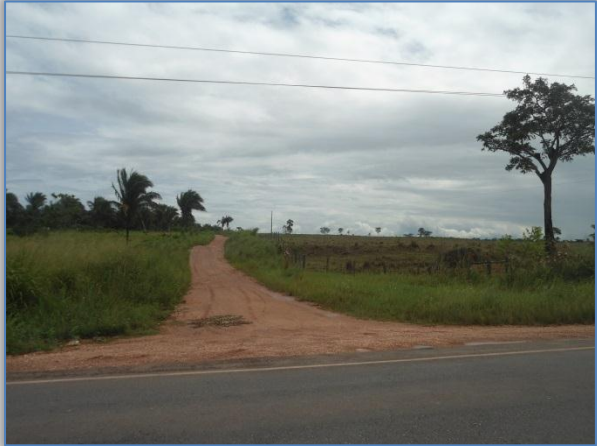
Nome	Lado	Localização (Coord. Geográficas e Km)	Descrição	Fotos
Sem identificação	E	S 05.47327° W 048.81032° Km 83,4	Vicinal com entrada em desnível seguido de inclinação e ângulo de 90° em relação à rodovia e 17m de largura.

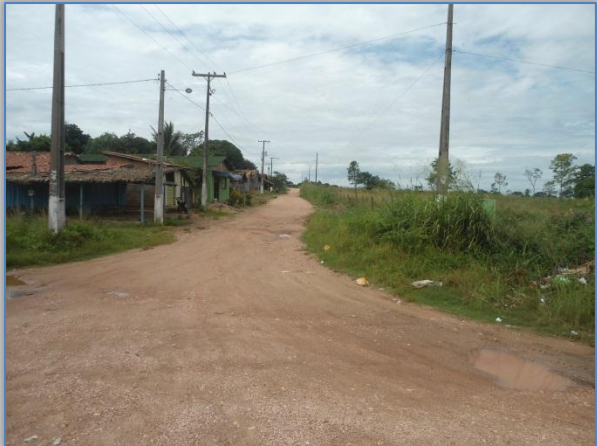
Vicinal do Barro	D	S 05.47739° W 048.83770° Km 84,1	Vicinal com ângulo de 90° em relação à rodovia e largura de 25m com entrada em desnível. Há uma ocupação do lado esquerdo - Vila Barros.

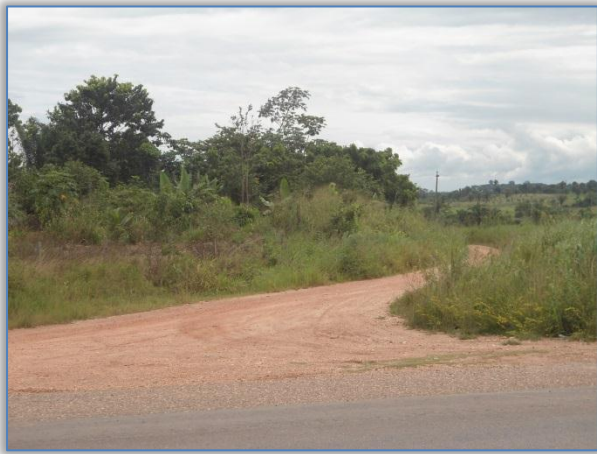
Nome	Lado	Localização (Coord. Geográficas e Km)	Descrição	Fotos
Vicinal Ubá	E	S 05.47795° W 8.84017° Km 85,7	Entrada em desnível. Há ocupação por estabelecimento comercial no lado esquerdo.

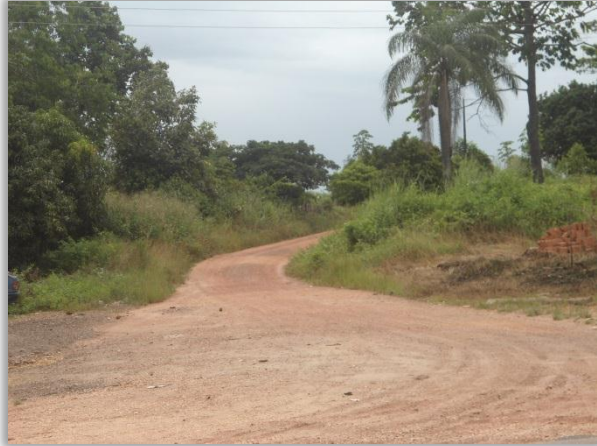
Vicinal Consulta	E	S 05.47853° W 048.85623° Km 87,4	Vicinal com entrada de 90° em relação à rodovia e largura de 24m. No lado esquerdo da vicinal há uma edificação.

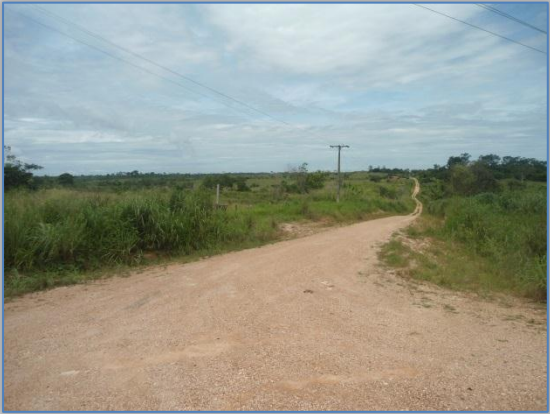
Nome	Lado	Localização (Coord. Geográficas e Km)	Descrição	Fotos
Sem identificação	D/E	S 05.46985° W 048.87247° Km 90,3	Vicinal com entrada em nível com ângulo de 90° em relação à rodovia.

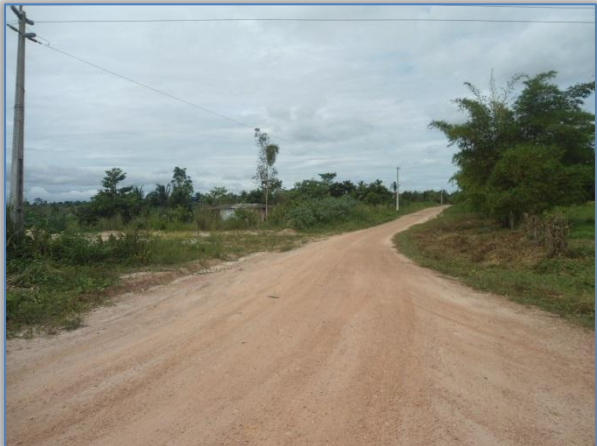
Vicinal Arara	D	S 05.46546° W 048.87797° Km 92,3	Vicinal com ângulo de 110° em relação à rodovia e largura de 29m.

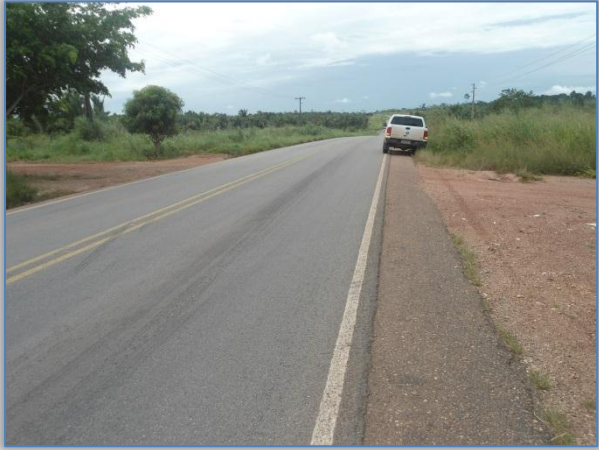
Nome	Lado	Localização (Coord. Geográficas e Km)	Descrição	Fotos
Vicinal 11	D/E	S 05.45780° W 048.88738° Km 92,4	Vicinal com entrada em nível com ângulo de 90° em relação à rodovia.

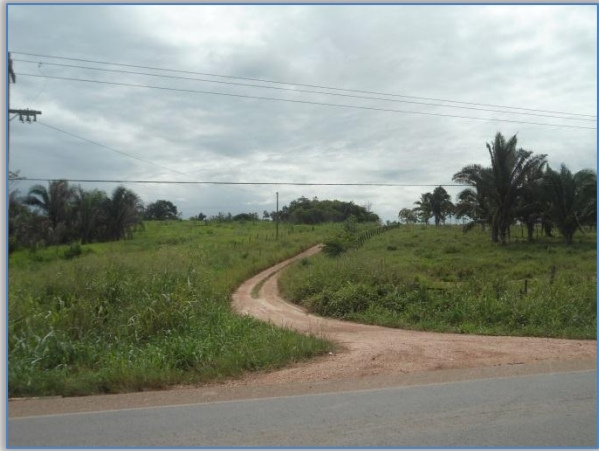
Vicinal 010	D/E	S 05.44686° W 048.90475° Km 93,6	Entroncamento. No lado esquerdo há um ponto de moto-táxi. O tráfego é elevado, pois dá acesso a outras vicinais municipais. Tem entrada em nível com ângulo de 90° em relação à rodovia.

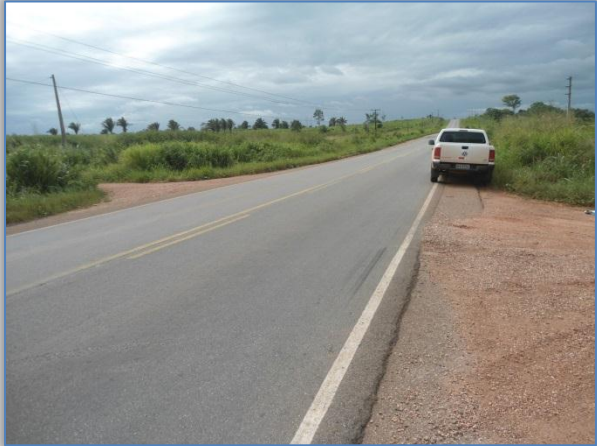
Nome	Lado	Localização (Coord. Geográficas e Km)	Descrição	Fotos
Vicinal Araras 1ª entrada	D/E	S 05.43592° W 048.92097° Km 95,7	Vicinal ocupada por estabelecimento comercial (lanchonete) e pastagem de ambos os lados. Entrada em nível com ângulo de 90° em relação à rodovia e largura de 11m.

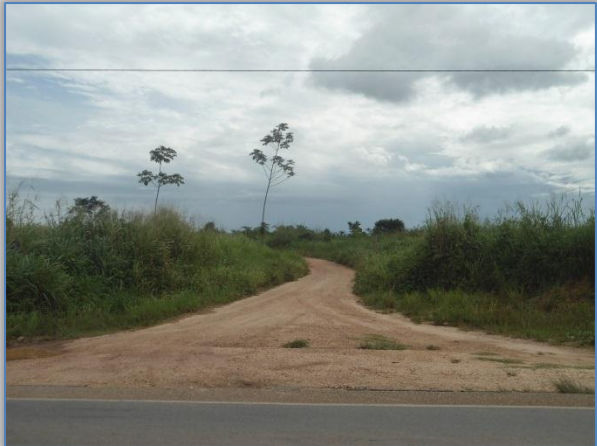
Vicinal Araras 2ª entrada	E	S 05.43346° W 048.92407° Km 96,2	Vicinal com entrada em nível e ângulo de 90° em relação à rodovia e 12m de largura.

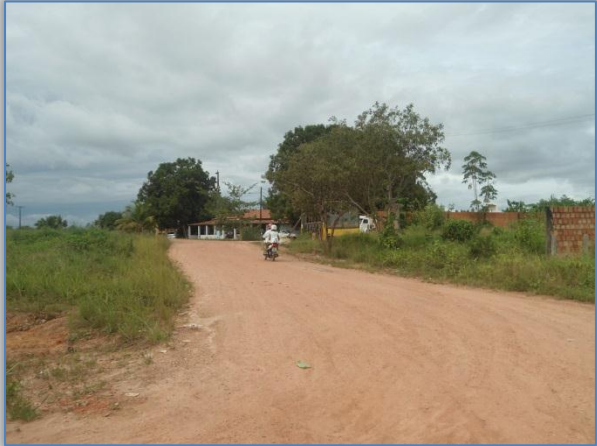
Nome	Lado	Localização (Coord. Geográficas e Km)	Descrição	Fotos
Vicinal 08	D/E	S 05.42412° W 048.93273° Km 97,5	Vicinal com entrada em nível com ângulo de 90° em relação à rodovia.

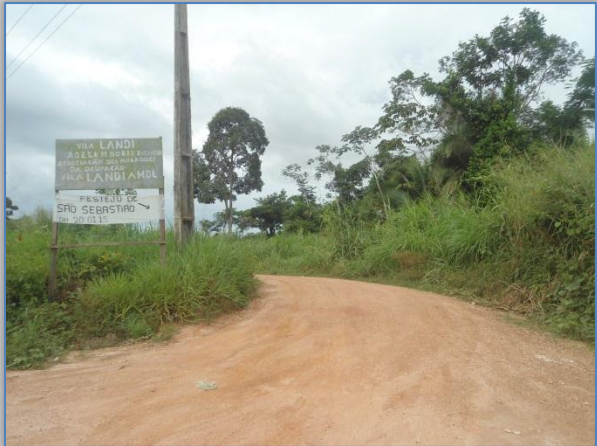
Vicinal Landir	D	S 05.38806° W 048.97458° Km 99,5	Entrada em nível seguida de inclinação. Largura de 16,40.

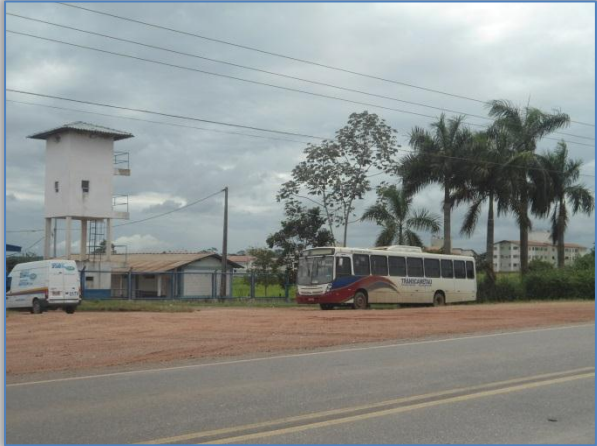
Nome	Lado	Localização (Coord. Geográficas e Km)	Descrição	Fotos
Entrada para residencial	E	S 05.37169° W 049.03941° Km 110,4	Entrada de acesso a condomínios. Ângulo de 45° em relação à rodovia e 30m de largura. Não há nenhuma estrutura de sinalização ou de redução de velocidade para o acesso.

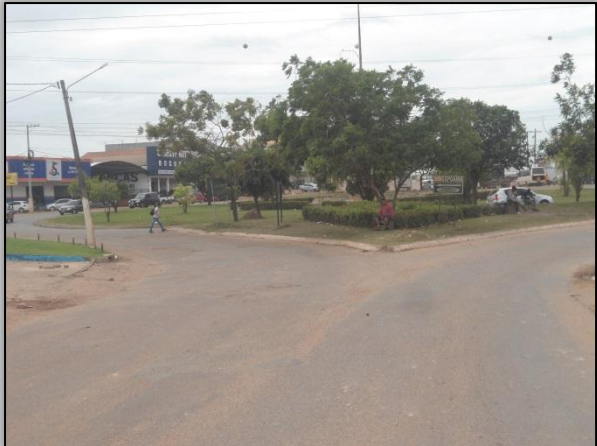
Entroncamento de acesso a Marabá	D/E	S 05.36147° W 049.07875° Km 119,1	Entrada da cidade de Marabá/PA e entroncamento com a PA-150.

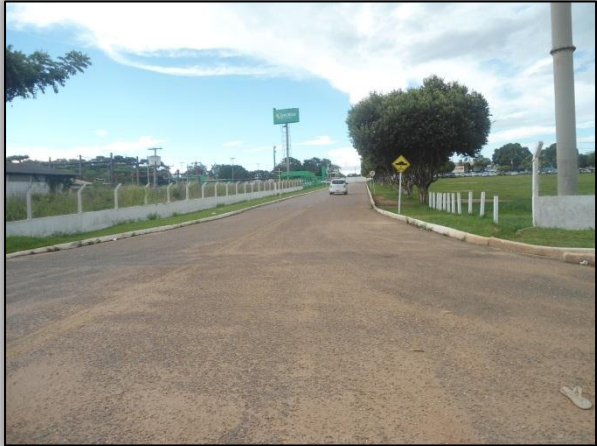
Nome	Lado	Localização (Coord. Geográficas e Km)	Descrição	Fotos
Acesso ao aeroporto de Marabá	D	S 05.37355° W 049.13567° Km 127,2	Acesso ao Aeroporto de Marabá. Entrada em nível com ângulo de 90° em relação à rodovia e largura de 26m.

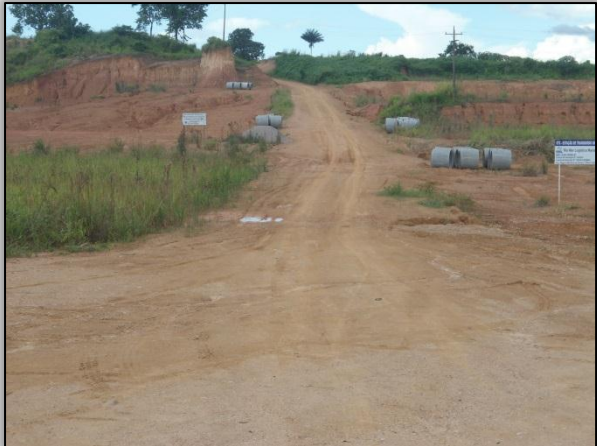
Sem identificação	D	S 05.37130° W 049.17815° Km 131,8	Vicinal sendo explorada pela ALPA houve atividades de terraplenagem. Entrada com ângulo de 90° em relação à rodovia e com 16m de largura.

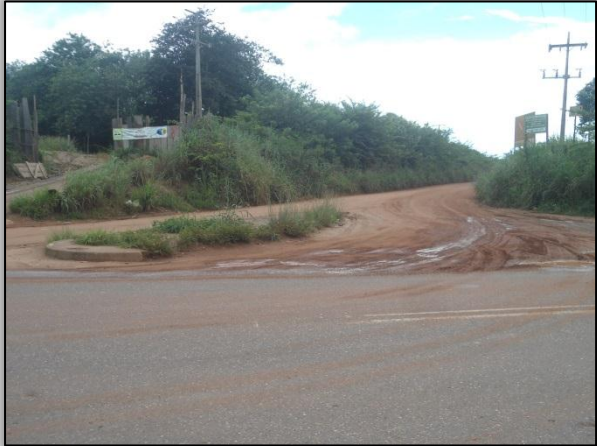
Nome	Lado	Localização (Coord. Geográficas e Km)	Descrição	Fotos
Vicinal Santa Fé	E	S 05.36937° W 049.19160° Km 133,4	Acesso à comunidade Santa Fé e Cruzeiro do Sul. Entrada em nível com ângulo de 90° em relação à rodovia, largura de 10m. A visibilidade do local é ampla, favorecendo assim a acessibilidade à vicinal.

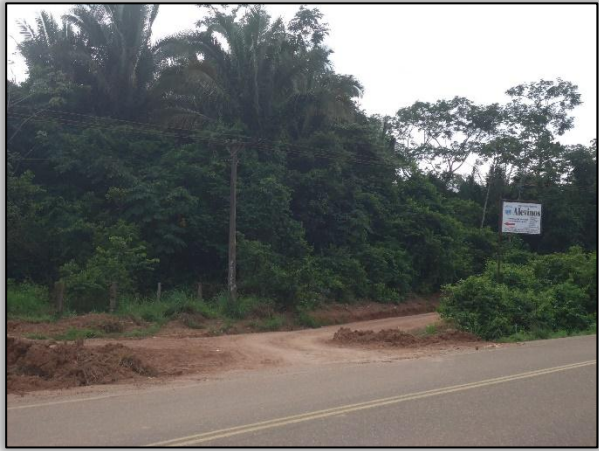
Nome	Lado	Localização (Coord. geográficas e Km)	Descrição	Fotos
Vicinal 16	E	S 05.34905° W 049.21402° Km 140,4	Acesso às comunidades: Belo Vale, Palmeira Jussara, Santa Pita e Burgo. Entrada em tangente seguida de inclinação com ângulo de 45° em relação à rodovia e 7m de largura.

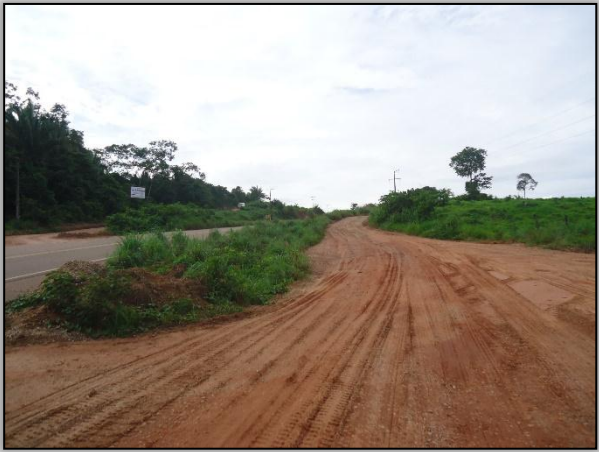
Vicinal	D	S 05.34905° W 049.21405° Km 140,4	Vicinal com ângulo de 45° em relação à rodovia, largura de 6m.

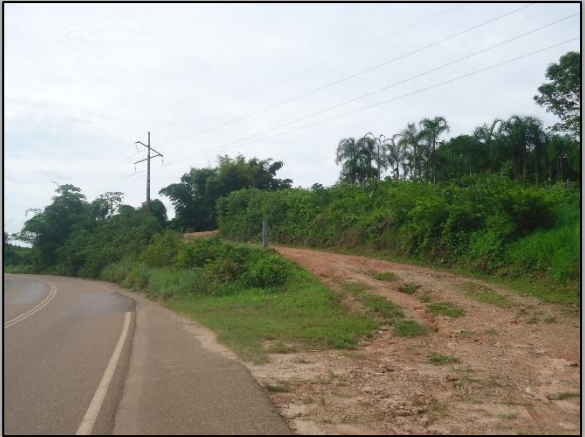
Nome	Lado	Localização (Coord. geográficas e Km)	Descrição	Fotos
Vicinal Tucano	D	S 05.33016° W 049.23158° Km 143,8	Vicinal em nível seguida de inclinação com ângulo de 45° em relação à rodovia e 26,70m de largura.

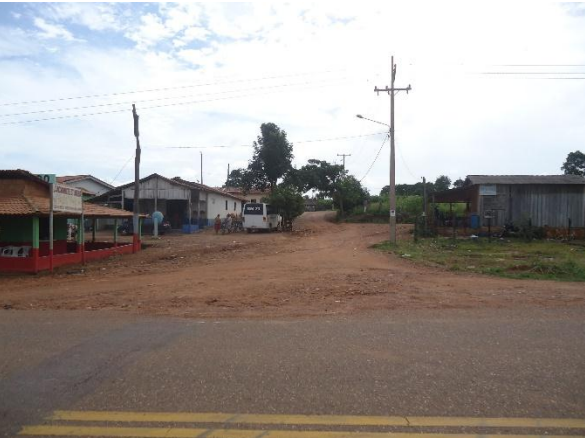
Sem identificação	E	S 05.32638° W 049.23850° Km 145,3	Vicinal próxima à Vila Santa Maria, entrada em nível com ângulo de 90º em relação à rodovia.

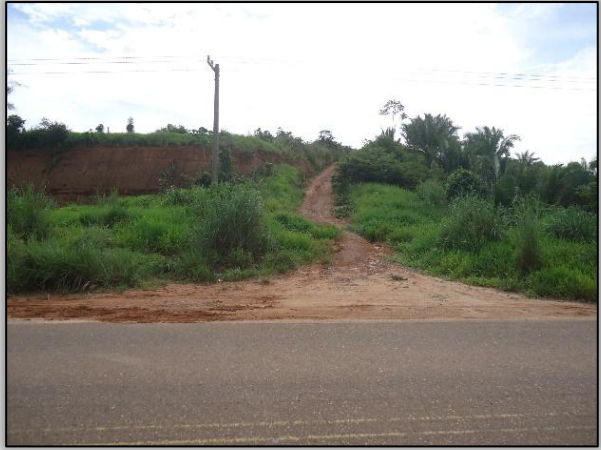
Nome	Lado	Localização (Coord. geográficas e Km)	Descrição	Fotos
Vicinal 2	E	S 05.30731° W 049.25728° Km 147,8	Vicinal em nível seguida de inclinação com ângulo de 90° em relação à rodovia e 20,70m largura.

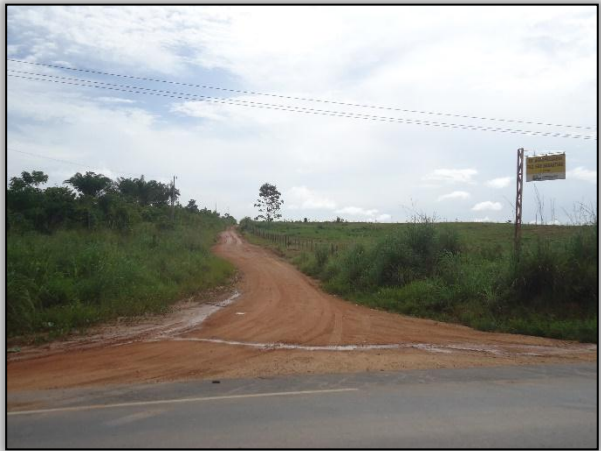
Vicinal Fuscão	E	S 05.26553° W 049.31570° Km 150,3	Acesso à Vila Fuscão a 17 km. Entrada em nível seguida de inclinação com ângulo de 90° em relação à rodovia. Possui 11m de largura.

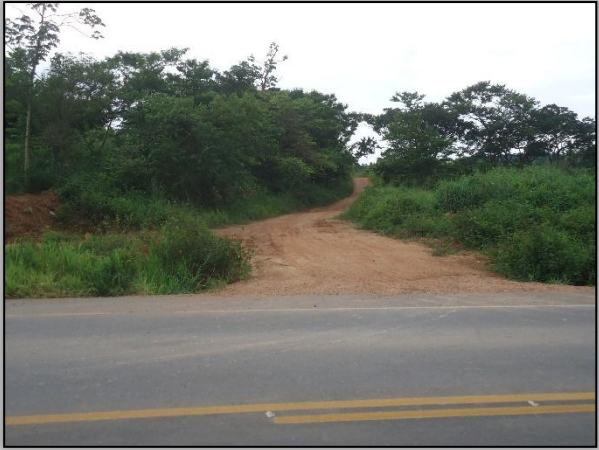
Nome	Lado	Localização (Coord. geográficas e Km)	Descrição	Fotos
Vicinal	E	S 05.20605° W 049.35535° Km 162,5	Vicinal em nível com ângulo de 90° em relação à rodovia e 12m de largura.

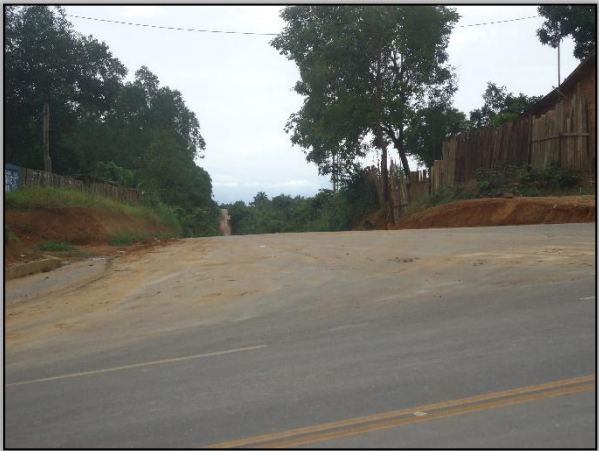
Vicinal	E	S 05.15583° W 049.38771° Km 169,2	Vicinal em nível seguida de inclinação com ângulo de 90° em relação à rodovia e 30,60m largura, localizado na Vila Novilha próximo à Vila Itupiranga.

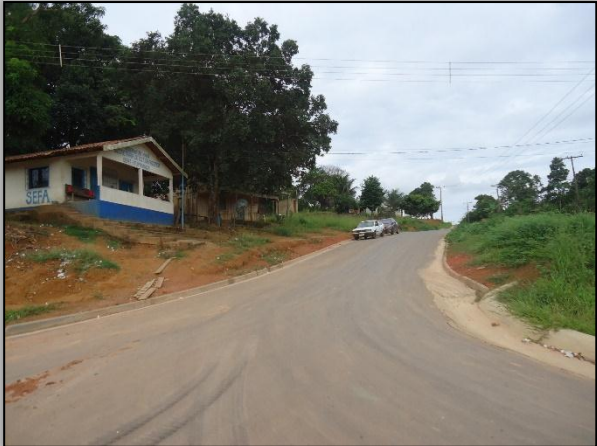
Nome	Lado	Localização (Coord. geográficas e Km)	Descrição	Fotos
Vicinal	D	S 05.15542° W 049.38690° Km 169.8	Vicinal com ângulo de 90º em relação à rodovia e 18,70m largura, próximo ao município de Itupiranga. A vicinal está pavimentada, entretanto não apresenta sinalização adequada de acesso.

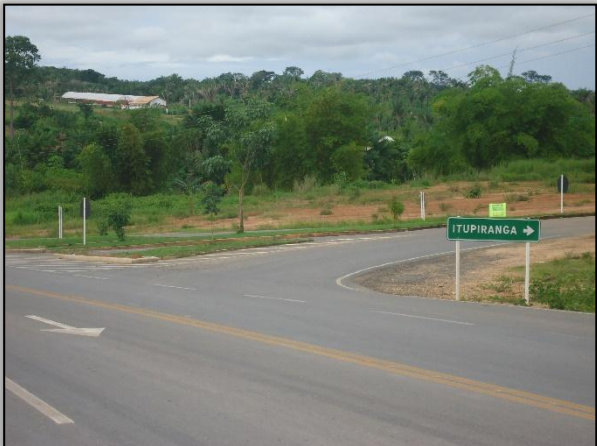
Entroncamento	D	S 05.15032° W 049.38844° Km 170	Entroncamento de acesso a Itupiranga LD. Há duas entradas de 45° em relação à rodovia e duas saídas em nível, com ângulo de 90° em relação à rodovia. Há sinalização adequada para acesso de entrada e saída de Itupiranga.

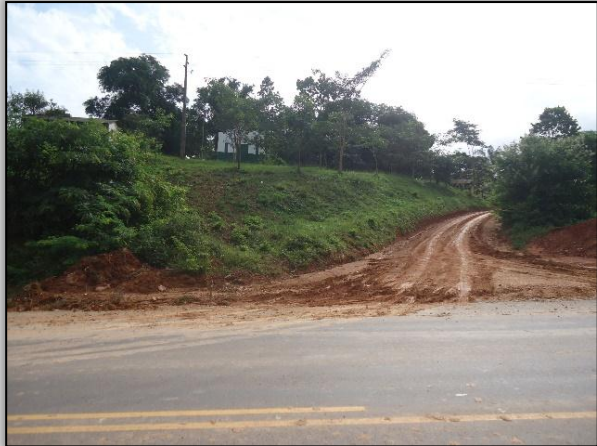
Nome	Lado	Localização (Coord. geográficas e Km)	Descrição	Fotos
Vicinal	E	S 05.08505° W 049.42773° Km 177,8	Vicinal em nível com ângulo de 90° em relação à rodovia e 19m de entrada.

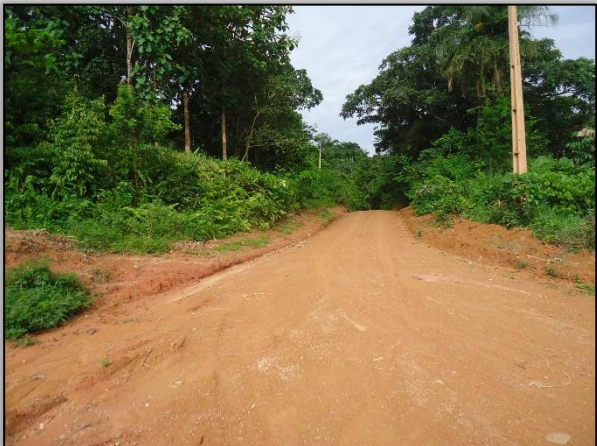
Vicinal	D	S 05.08512° W 049.42791° Km 177,8	Vicinal em nível com ângulo de 90° em relação à rodovia e 13m de entrada.

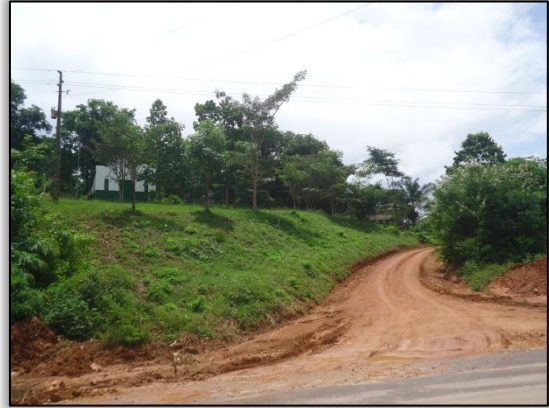
Nome	Lado	Localização (Coordenadas em graus decimais e Km)	Descrição	Fotos
Vicinal 52	D/E	S 05.07965° W 049.43189° Km 179,4	Vicinais em ambos os lados. Entrada em nível seguida de inclinação com ângulo de 90° em relação à rodovia.

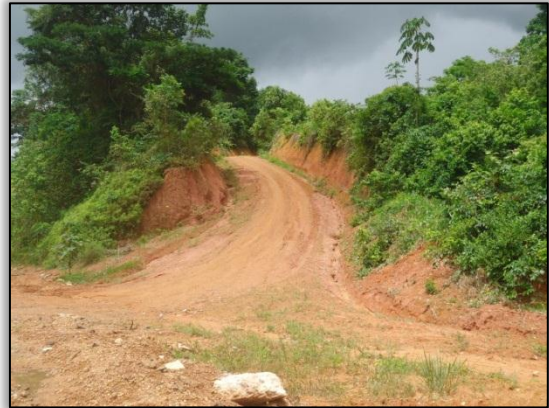
Sem identificação	D	S 05.05150° W 049.45389° Km 184,1	Vicinal com ângulo de 90° em relação à rodovia, 11m de largura.

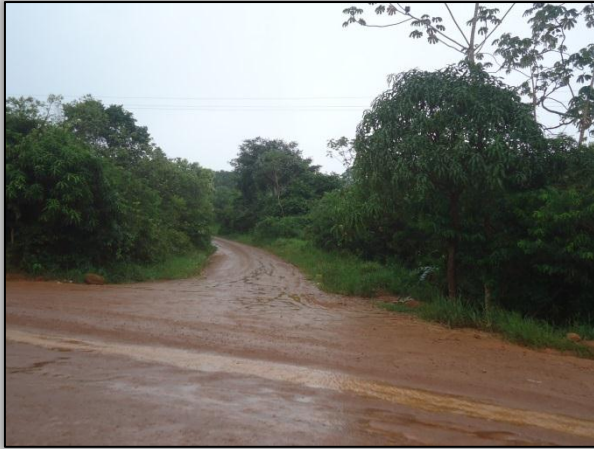
Nome	Lado	Localização (Coordenadas em graus decimais e Km)	Descrição	Fotos
Sem identificação	E	S 05.00155° W 049.44773° Km 187,8	Entrada em nível com ângulo de 90° em relação à rodovia, com 10m de largura. Fácil acesso à vicinal proveniente da rodovia e fácil acesso à rodovia, proveniente da vicinal.

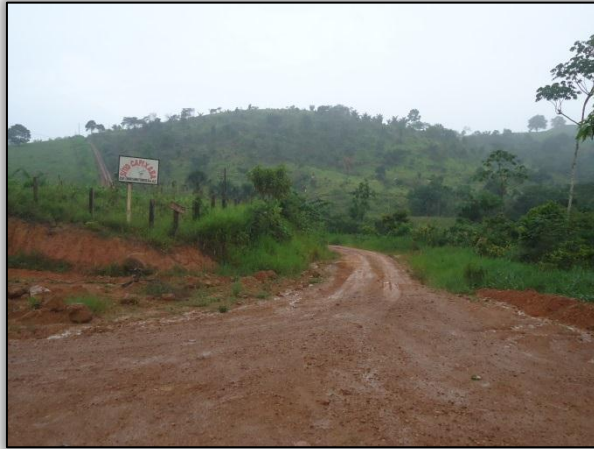
Sem identificação	D	S 05.00098° W 049.44733° Km 187,9	Entrada em nível e ângulo de 90° em relação à rodovia. Possui 7m de largura.

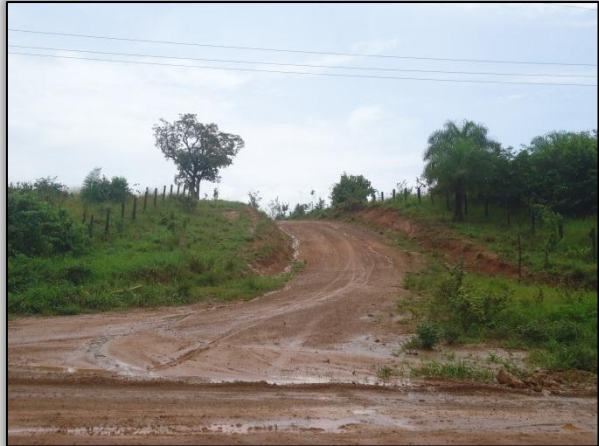
Nome	Lado	Localização (Coordenadas em graus decimais e Km)	Descrição	Fotos
Sem identificação	E	S 04.94792° W 049.46625° Km 196,4	Vicinal com entrada em nível e ângulo de 90° em relação à rodovia e largura de 11m.

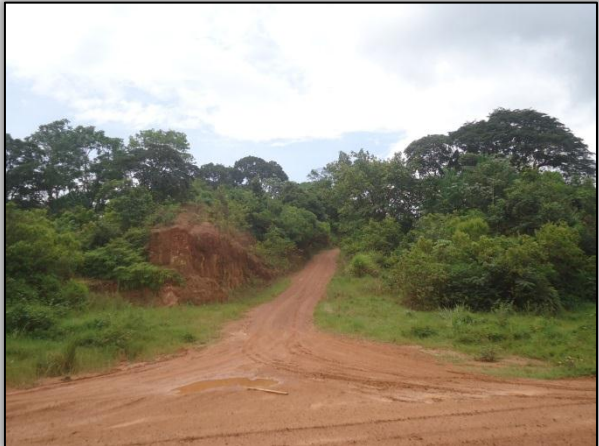
Sem identificação	E	S 04.91669° W 049.48114° Km 202,2	Entrada ângulo de 90° em relação à rodovia, com 6m de largura.

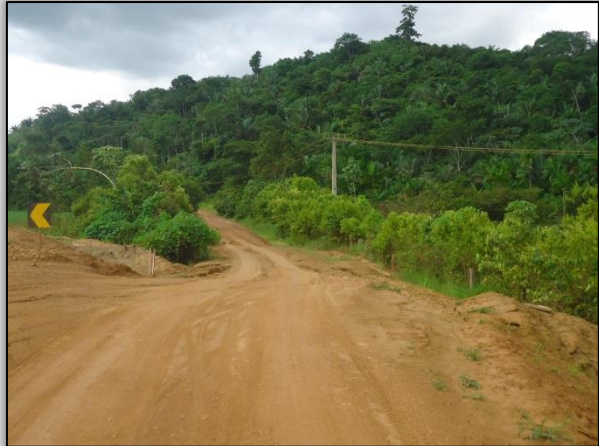
Nome	Lado	Localização (Coordenadas em graus decimais e Km)	Descrição	Fotos
Vicinal Estrada Velha	D	S 04.85794° W 049.49733° Km 208,1	Entroncamento que dá acesso as Vilas Jovens Crelândia, São Braz e Grotão da Onça. Ângulo de 45° em relação à rodovia e 11 m de largura.

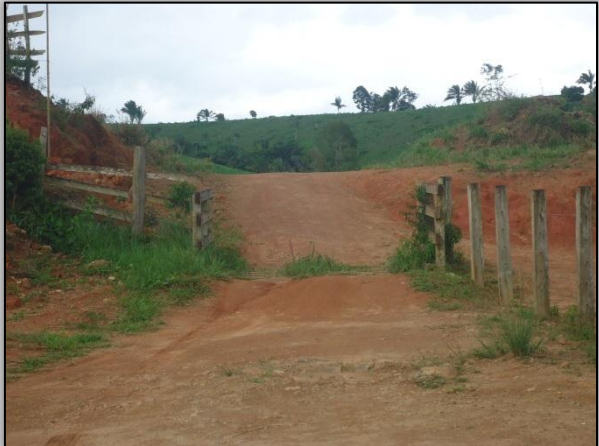
Sem identificação	D	S 04.86395° W 049.52445° Km 211,5	Acesso à fazenda. Entrada em nível e largura de 11m.

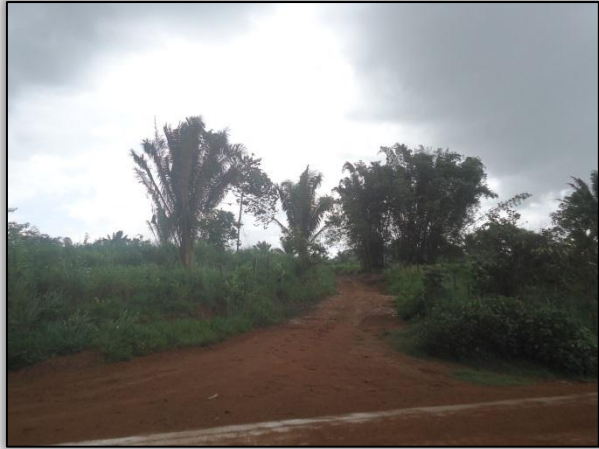
Nome	Lado	Localização (Coordenadas em graus decimais e Km)	Descrição	Fotos
Sem identificação	E	S 04.86096° W 049.53568° Km 212,8	Entrada em nível, largura de 5m e ângulo de 90° em relação à rodovia.

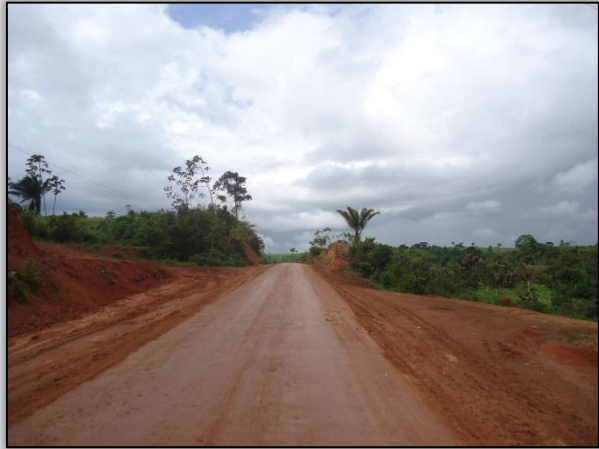
Sem identificação	E/D	S 04.84107° W 049.54599° Km 215,6	Entrada em nível com ângulo de 90° em relação à rodovia.

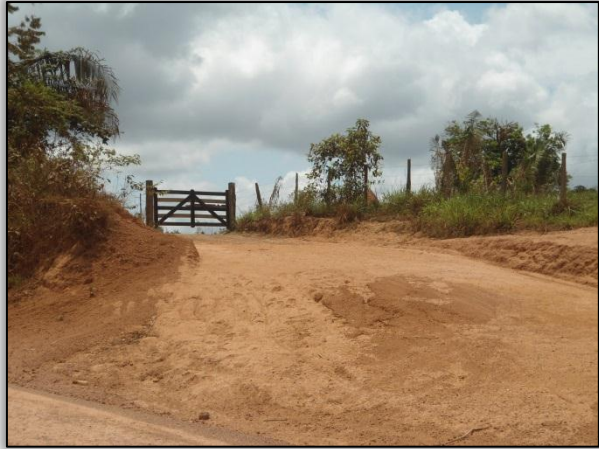
Nome	Lado	Localização (Coordenadas em graus decimais e Km)	Descrição	Fotos
Sem identificação	E	S 04.81808° W 049.55942° Km 218,5	Entrada com inclinação, ângulo de 110° em relação à rodovia e largura de 9m. Há uma cancela próximo à entrada.

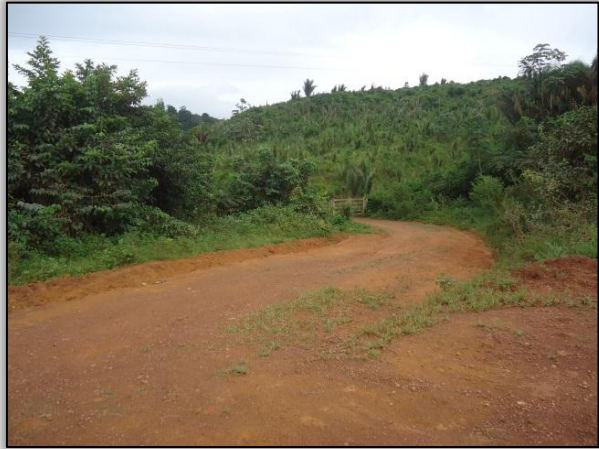
Sem identificação	D	S 04.81213° W 049.56472° Km 219,4	Vicinal com vegetação de pastagem e mata nativa rala entrada em desnível com ângulo de 110° e 11m de largura.

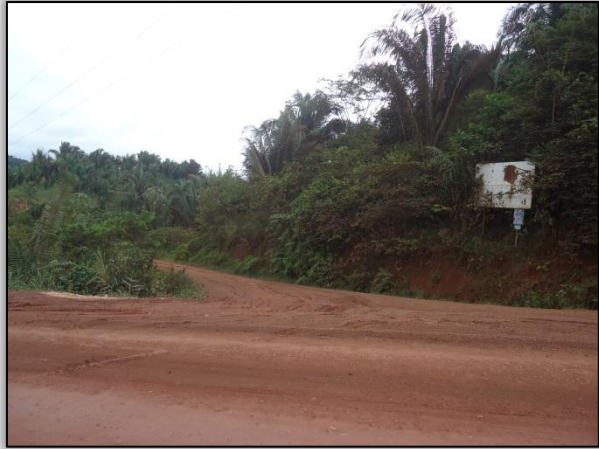
Nome	Lado	Localização (Coordenadas em graus decimais e Km)	Descrição	Fotos
Acesso aos assentamentos	E	S 04.80831° W 049.56795° Km 220	Entrada em desnível com ângulo de 90° em relação à rodovia e 22m de largura. Acesso aos assentamentos: Jovem Crelândia, Nova Esperança, São Brás.

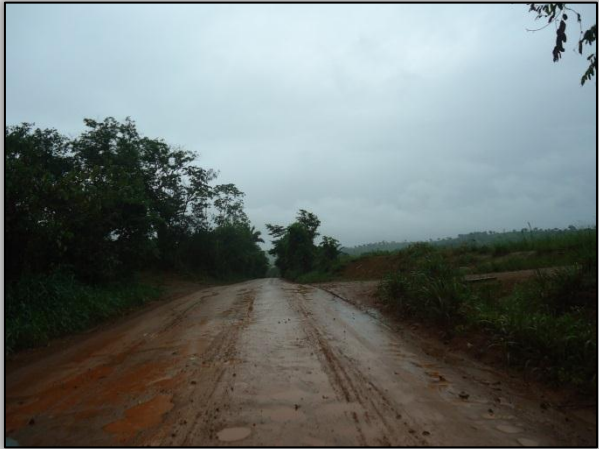
Sem identificação	D/E	S 04.74174° W 049.63668° Km 232,2	Entrada com inclinação em curva com ângulo de 90° em relação à rodovia.

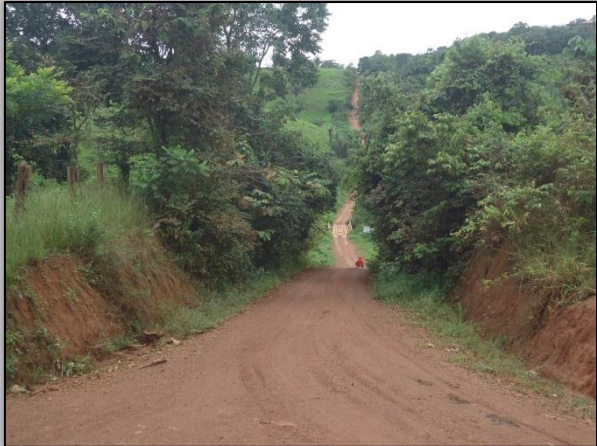
Nome	Lado	Localização (Coordenadas em graus decimais e Km)	Descrição	Fotos
Sem identificação	D	S 04.69067° W 049.68110° Km 239,7	Ângulo de 90° em relação à rodovia e 13m de largura. Entrada a 10m da rodovia com declive.

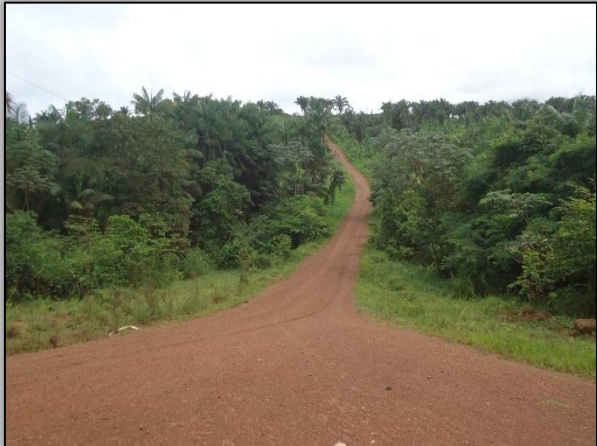
Santa Amélia	D	S 04.67228° W 049.71807° Km 245,9	Vicinal com ângulo de 90° em relação à rodovia e 20m de largura.
