BR-230/PA

**11º Relatório de Acompanhamento
dos Programas Ambientais (RA – 11)**

**Relatório Semestral
Fevereiro 2015/Agosto 2015**

Subtrecho: Div. TO/PA (Início Travessia Rio Araguaia) – Entr. BR-163(A) (Rurópolis).

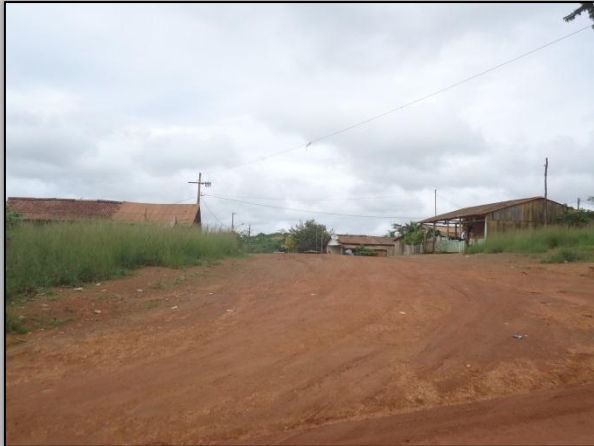
Nome	Lado	Localização (Coordenadas em graus decimais e Km)	Descrição	Fotos
Cigana	E	S 04.66928° W 049.72150° Km 246,2	Vicinal de acesso ao Assentamento Serra Quebrada. Após a vicinal há duas entradas com destino ao assentamento. Ângulo de 90° em relação à rodovia e 20m de largura.

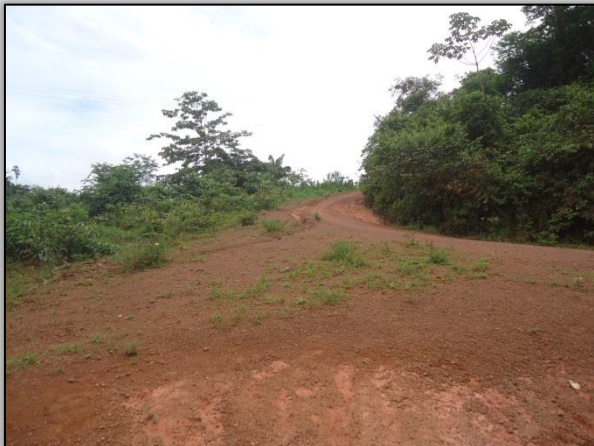
Sem identificação	D	S 04.65644° W 049.73125° Km 249	Vicinal com ângulo de 90° em relação à rodovia e 8m de largura.

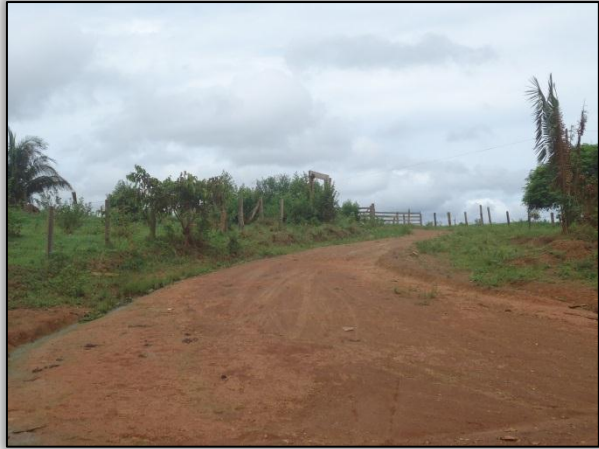
Nome	Lado	Localização (Coordenadas em graus decimais e Km)	Descrição	Fotos
Sem identificação	E	S 04.65005° W 049.74247° Km 249,7	Vicinal com largura aproximada de 10 m.

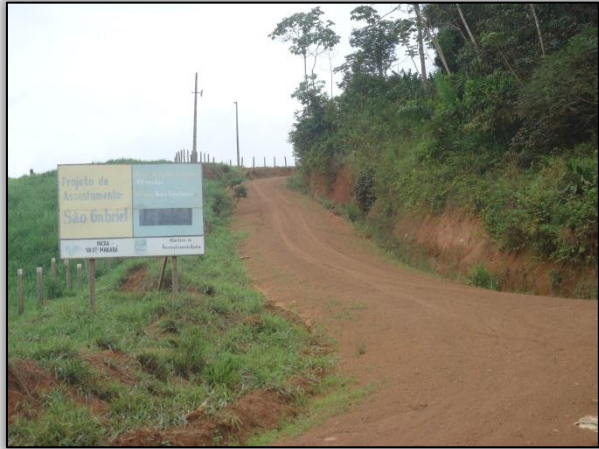
Vicinal S. Gabriel	E	S 04.65186° W 049.75914° Km 251,3	Acesso ao assentamento São Gabriel. Vicinal em tangente em nível com largura de 21m.

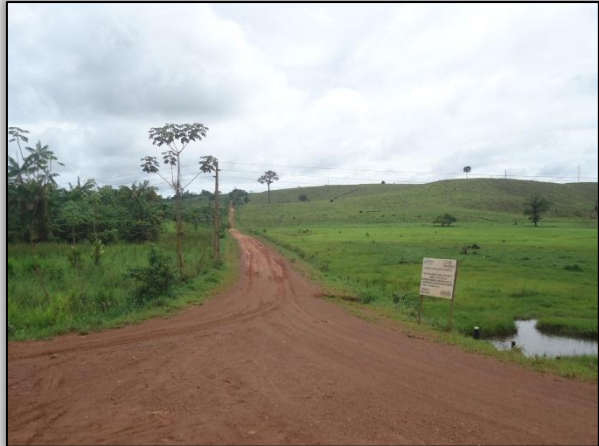
Nome	Lado	Localização (Coordenadas em graus decimais e Km)	Descrição	Fotos
Vicinal 03	D	S 04.57278° W 049.80316° Km 263	Vicinal com entrada em nível e perpendicular à rodovia Possui 32m de largura.

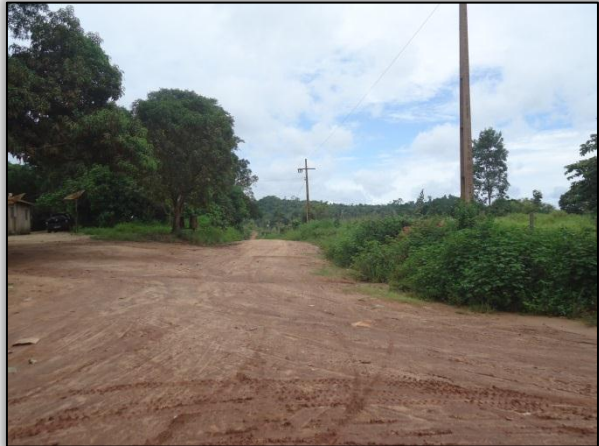
Vicinal 05	D	S 04.51560° W 049.84393° Km 271	Vicinal de acesso à Vila Barragem Castanheira. Entrada em nível com ângulo de 90° em relação à rodovia e 16m de largura.

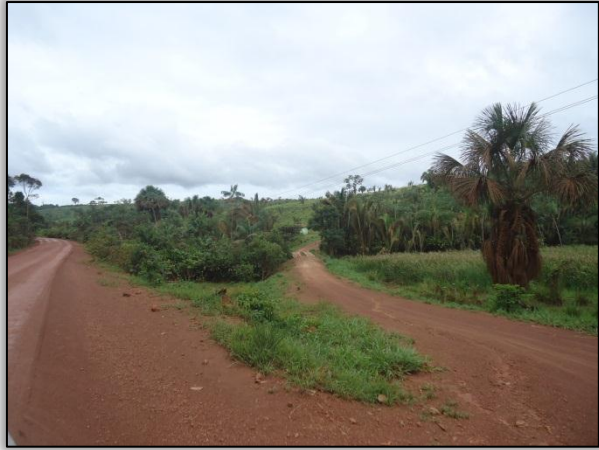
Nome	Lado	Localização (Coordenadas em graus decimais e Km)	Descrição	Fotos
Zequinha	D	S 04.50242° W 049.87189° Km 273,5	Entrada em desnível com ângulo de 45° em relação à rodovia e 20m de largura.

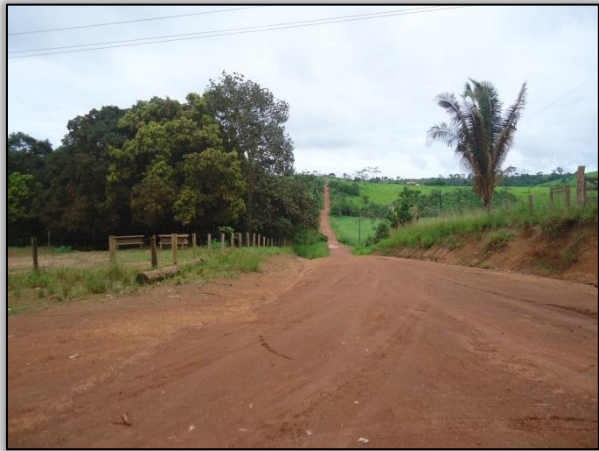
Vicinal 07	D	S 04.47790° W 049.89749° Km 277,5	Vicinal em tangente em nível com ângulo de 90° em relação à rodovia e 12.40m de largura.

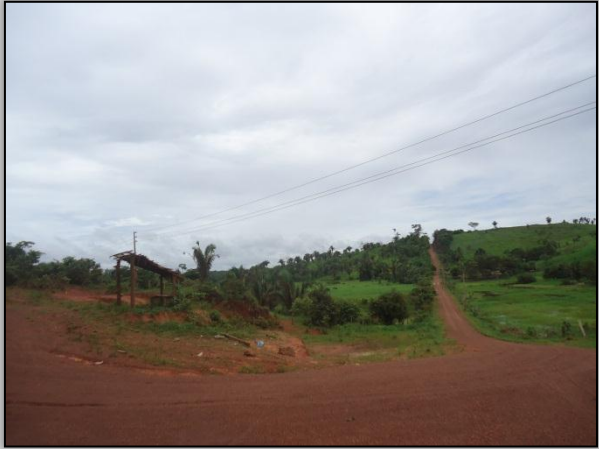
Nome	Lado	Localização (Coordenadas em graus decimais e Km)	Descrição	Fotos
Sem identificação	D	S 04.45084° W 049.91844° Km 284,3	Entrada com ângulo de 90° em relação à rodovia e em nível e largura de 18.9m.

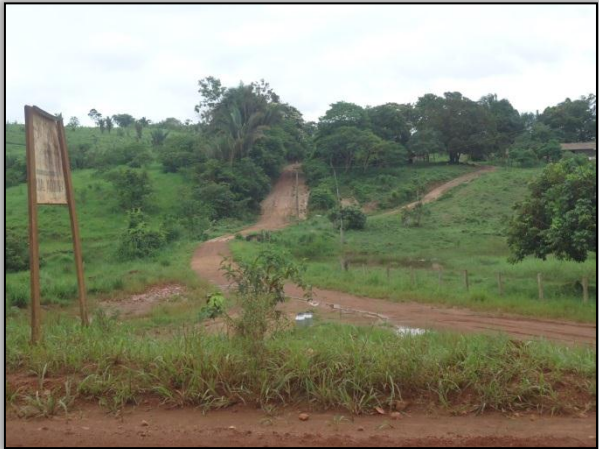
Andorinha	E	S 04.38863° W 049.94173° Km 291	Vicinal com ângulo de 90° em relação à rodovia e largura de 18,8m. Esta possui duas entradas em forma de entroncamento.

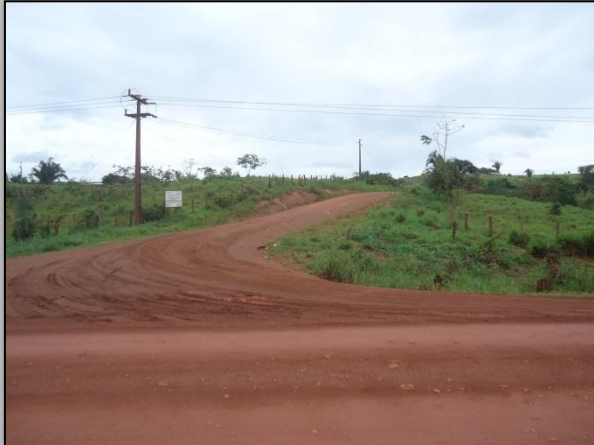
Nome	Lado	Localização (Coordenadas em graus decimais e Km)	Descrição	Fotos
Vicinal 45	E	S 04.34485° W 049.95169° Km 296	Vicinal com ângulo de 90° em relação à rodovia e largura de 18.8m. Apresenta entrada em nível.

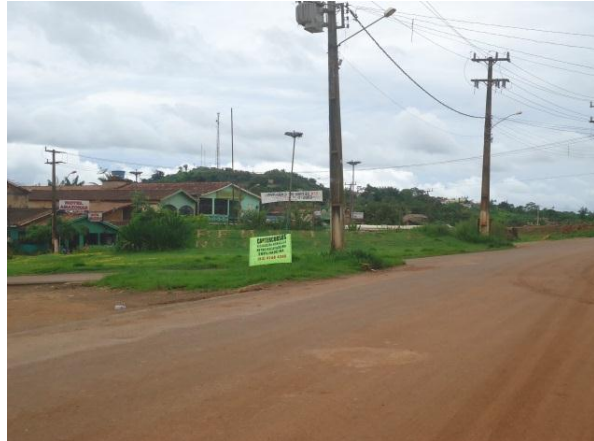
Entroncamento	D	S 04.25359° W 049.94403° Km 307,6	Entroncamento da rodovia BR-230 com a rodovia BR-422, área urbana de Novo Repartimento. Acesso à cidade de Tucuruí. Não há sinalização adequada de informação aos usuários. O entroncamento não está nos padrões definidos pelo DNIT e ainda está em processo de obras.

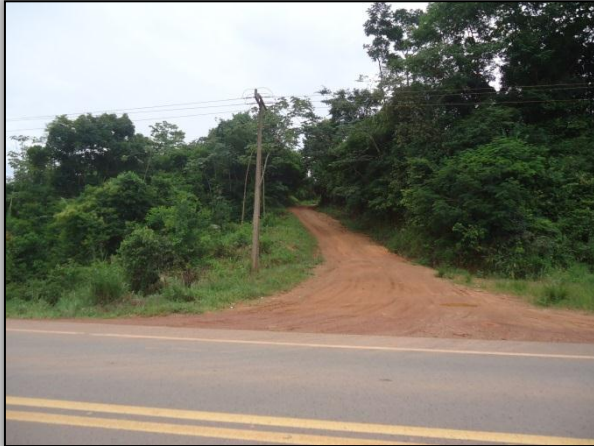
Nome	Lado	Localização (Coordenadas em graus decimais e Km)	Descrição	Fotos
Sem identificação	E	S 04.21796° W 049.98121° Km 313	Entrada com ângulo de 90°, em relação à rodovia e em nível. Possui largura de 18.9m.

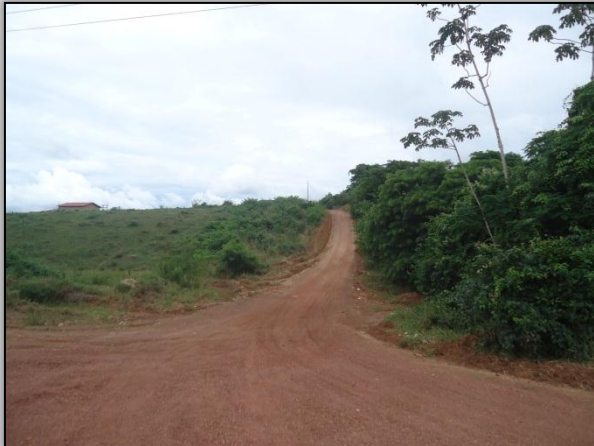
Feia	D	S 04.21030° W 049.98667° Km 313,9	Vicinal Feia, entrada com ângulo de 90° em relação à rodovia. Entrada em desnível, possui 19m de largura.

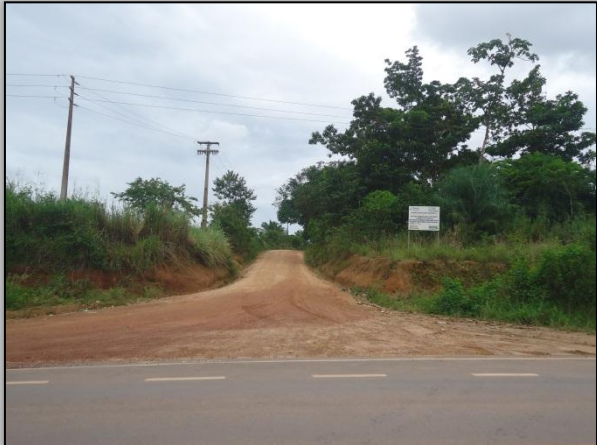
Nome	Lado	Localização (Coordenadas em graus decimais e Km)	Descrição	Fotos
Sem identificação	E	S 04.17962° W 50.04016° Km 314,3	Entrada com ângulo de 90° em relação à rodovia (pavimentada), em nível, seguida de inclinação. Possui largura de 19m.

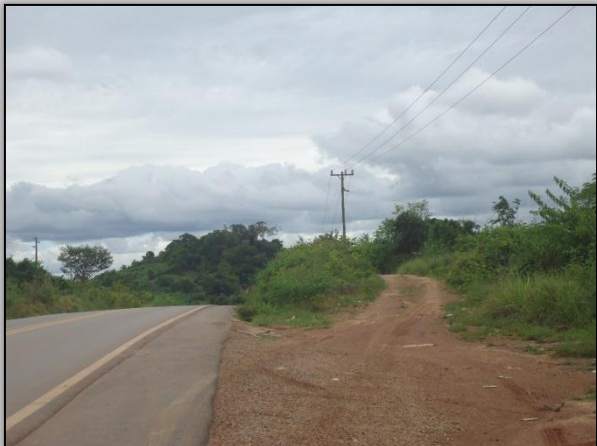
Sem identificação	D	S 04.19474° W 50.01581° Km 318	Travessão em nível seguido de inclinação.

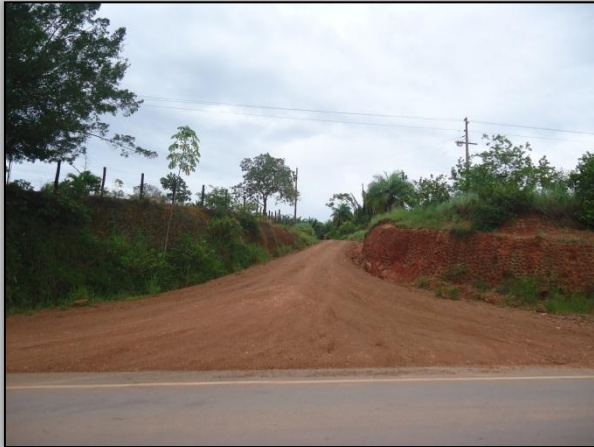
Nome	Lado	Localização (Coordenadas em graus decimais e Km)	Descrição	Fotos
Toinho	E	S 04.17185° W 50.06341° Km 323,9	Entrada com ângulo de 90° em relação à rodovia (pavimentada), em nível seguido de inclinação e 18m de largura.

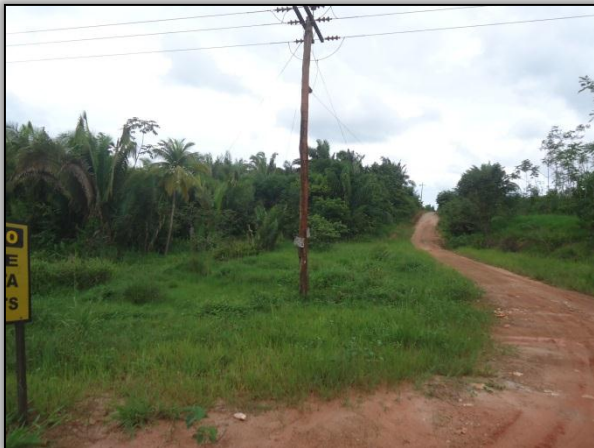
Sem identificação	D	S 04.16003° W 50.09837° Km 328,2	Entrada com ângulo de 90° em relação à rodovia, em nível, seguido de inclinação e com 11m de largura.

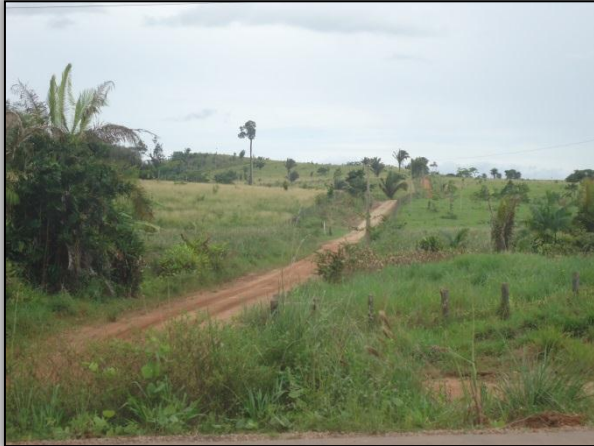
Nome	Lado	Localização (Coordenadas em graus decimais e Km)	Descrição	Fotos
Sem identificação	E	S 04.15866° W 50.16885° Km 335,4	Entrada com ângulo de 90° em relação à rodovia, em desnível, com 8m de largura.

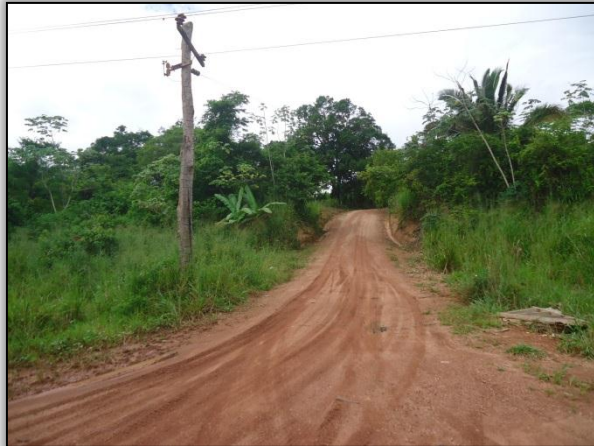
Sem identificação	D	S 04.157649° W 50.189019° Km 338,1	Entrada com ângulo de 90° em relação à rodovia, em nível, seguido de inclinação e com 10m de largura.

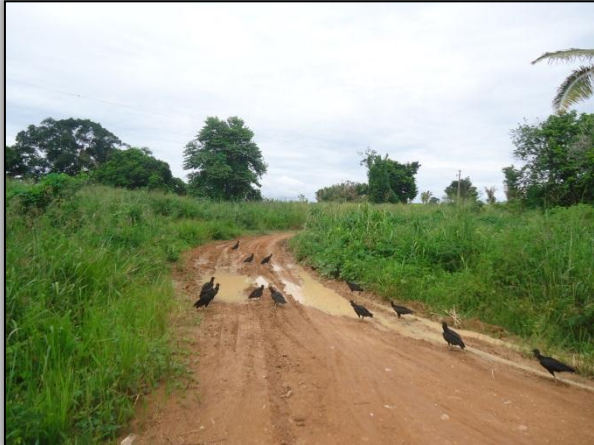
Nome	Lado	Localização (Coordenadas em graus decimais e Km)	Descrição	Fotos
Sem identificação	D	S 04.14083° W 50.22770° Km 343,2	Entrada em nível com angulação de 110º em relação à rodovia.

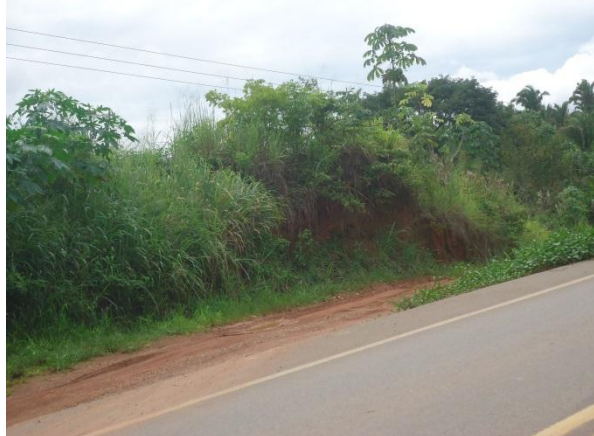
Sem identificação	E	S 04.12947° W 50.24423° Km 345,5	Travessão lado esquerdo paralelo à rodovia, com 4 m de largura, entrada em nível. Acesso à propriedade particular (fazenda).

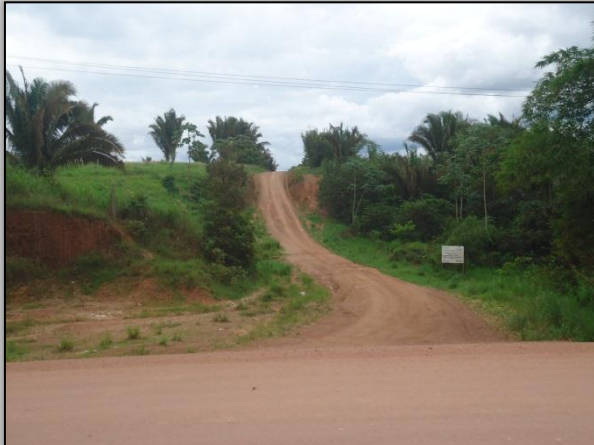
Nome	Lado	Localização (Coordenadas em graus decimais e Km)	Descrição	Fotos
Sem identificação	E	S 04.10699° W 50.27406° Km 349,4	Entrada com ângulo de 90° em relação à rodovia, em desnível, e com 10,6m de largura.

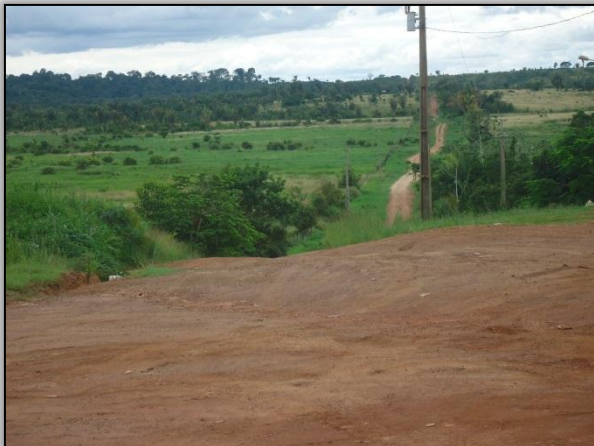
Recanto do goiano	E	S 3.96322° W 50.27125° Km 366,9	Entrada com ângulo de 90° em relação à rodovia, em desnível e com 16m de largura.

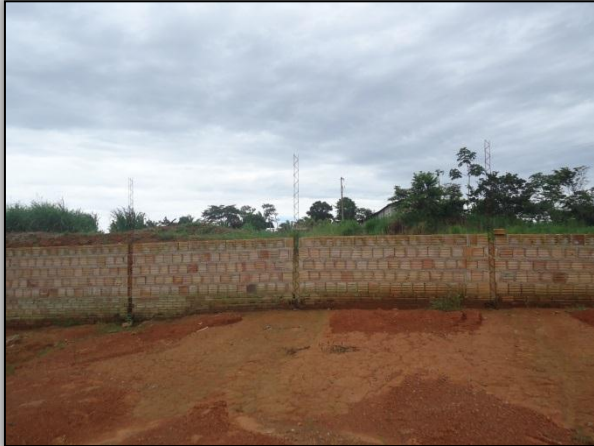
Nome	Lado	Localização (Coordenadas em graus decimais e Km)	Descrição	Fotos
Sem identificação	D	S 03.93778° W 050.31303° Km 373,1	Entrada em nível seguido de inclinação, com ângulo de 90° em relação à rodovia, com 15m de largura. Houve limpeza no local pela construtora da rodovia. Entretanto, foi construído um muro de alvenaria impedindo a passagem.

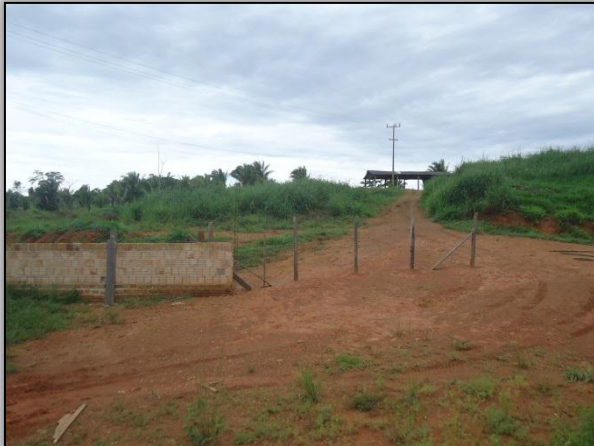
Sem identificação	D	S 03.92963° W 050.33545° Km 376	Travessão lado esquerdo, entrada em tangente e em nível, acesso a ocupação em faixa de domínio (povoado). Obs: Entrada com cerca.

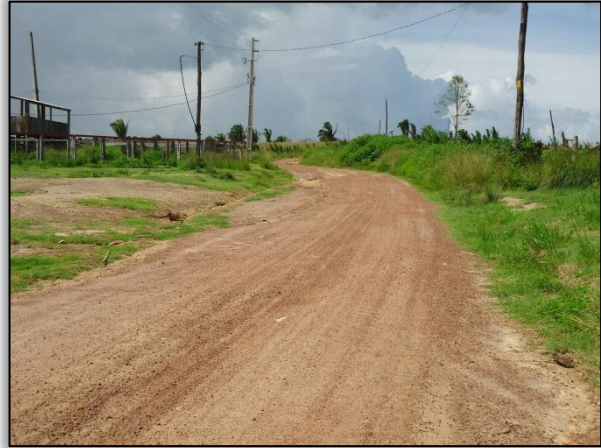
Nome	Lado	Localização (Coord. geográficas e Km)	Descrição	Foto
Travessão 250	D	S 03.90433° W 050.36466° Km 391,2 Estaca 130.	Entrada da comunidade Morada Nova. 20m de largura, com entrada bifurcada, com boa visualização para entrada e saída de carro, e 110° de inclinação em relação à rodovia.

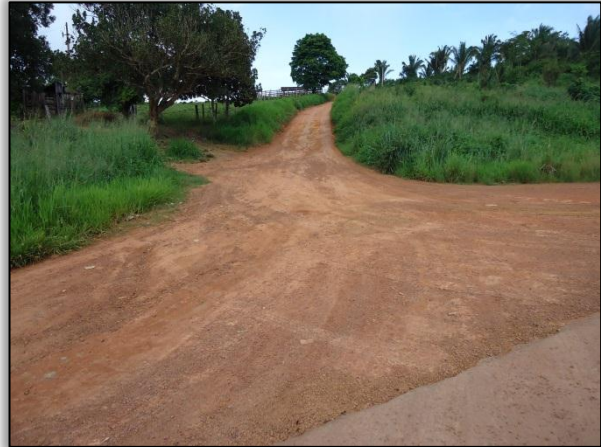
Travessão Macacão	D	S 03.87718° W 050.42090° Km 401,4 Estaca: 640	Possui 7m de largura, boa visualização a partir da rodovia para o acesso à vicinal e 45° de inclinação em relação à rodovia.

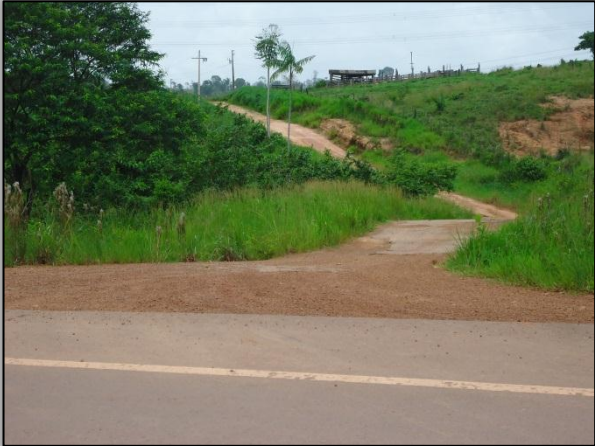
Nome	Lado	Localização (Coord. geográficas e Km)	Descrição	Foto
Travessão União	D	S 03.85485° W 050.45831° Km 403,25 Estaca 730	Com 12m de largura, entrada simples, boa visualização para entrada e saída de carros e 45° em relação à rodovia (pavimentada). Localizada próxima à estaca 730.

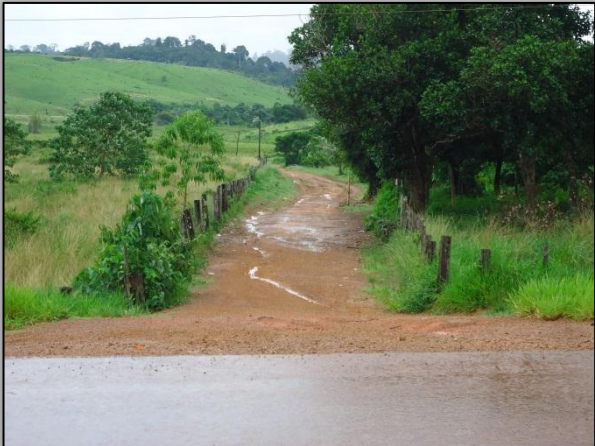
Vicinal Bela Vista Sul	E	S 03.85239° W 050.48191° Estaca 861	Vicinal com 5m de largura e 90° de inclinação em relação à rodovia.

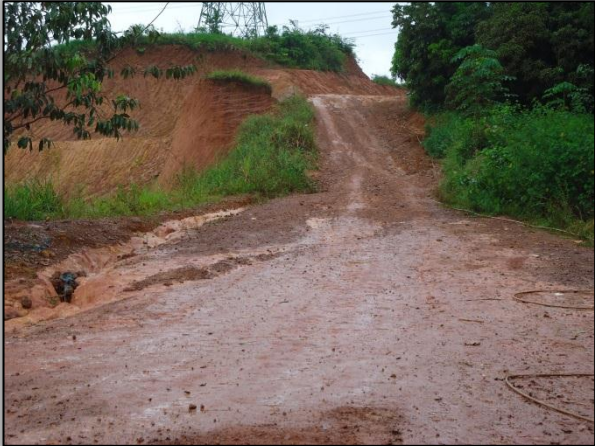
Nome	Lado	Localização (Coord. geográficas e Km)	Descrição	Foto
Travessão da Ladeira da Velha	D	S 03.84676° W 050.51439° Km 410,01	Com 10m de largura, entrada simples, visualização de saída e entrada de veículo um pouco prejudicada devido à inclinação de 110° em relação à rodovia.

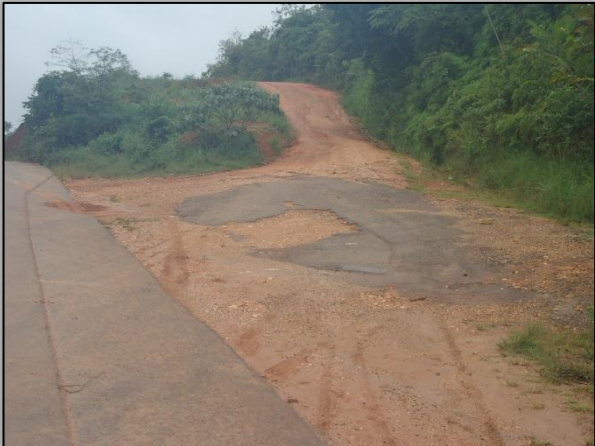
Travessão Alagoano	D	S 03.80710° W 050.72816° Km 434,94 Estaca 2317	Com 10m de largura, entrada simples, boa visualização para entrada e saída de veículos e inclinação de 160° em relação à rodovia.

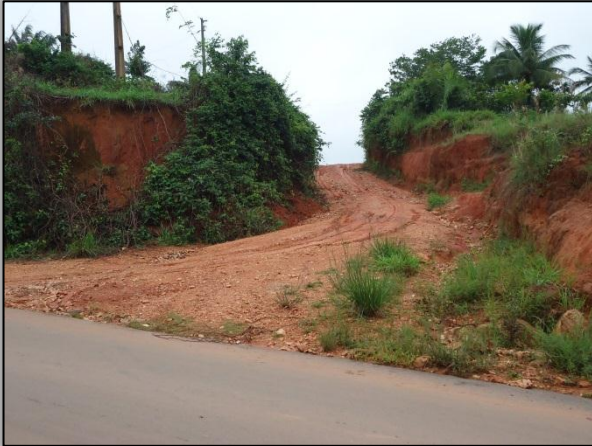
Nome	Lado	Localização (Coord. geográficas e Km)	Descrição	Foto
Travessão São Vicente	E	S 03.80611° W 050.72977° Km 435,22 Estaca 2331	Com 15m de largura, entrada simples, inclinação de 70° em relação à rodovia. Saída e entrada prejudicada pelo corte da obra, não apresentando boa visibilidade aos condutores que precisam acessar a BR-230 (pavimentada).

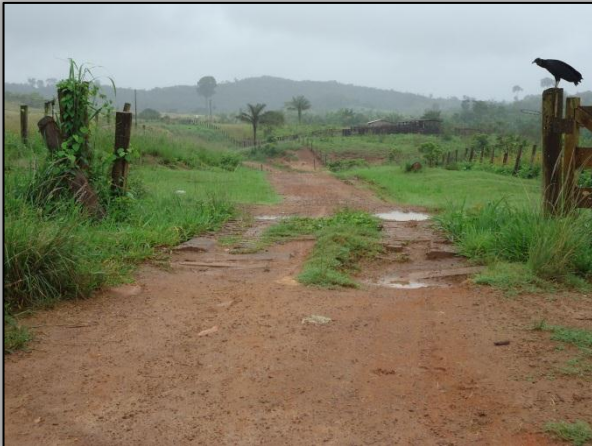
Travessão 300 Sul	E	S 3.78933° W 50.77494° Km 441	Com 20m de largura, entrada simples, inclinação de 90° em relação à rodovia. Boa visualização de entrada e saída de veículos.

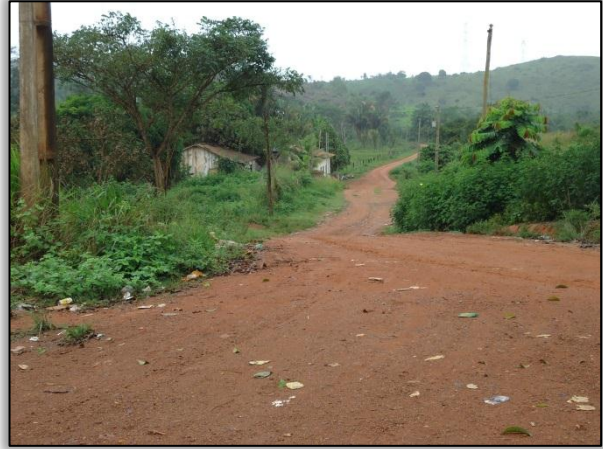
Nome	Lado	Localização (Coord. geográficas e Km)	Descrição	Foto
Travessão 300 Norte	D	S 03.78933° W 050.77494° Km 441	Entrada com 8m de largura. No lado direito uma propriedade comercial. Entrada simples, inclinação de 90° em relação à rodovia. Com boa visualização para entrada e saída de veículos na rodovia.

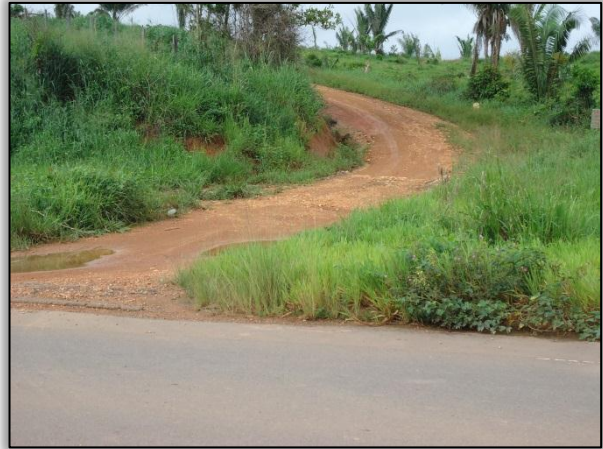
Vicinal	E	S 03.77780° W 050.81561° Km 445,6 Estaca: 2850	Vicinal sem denominação com 6m de largura. Com 90° de inclinação em relação à rodovia. Entrada e saída de veículos com visualização prejudicada.

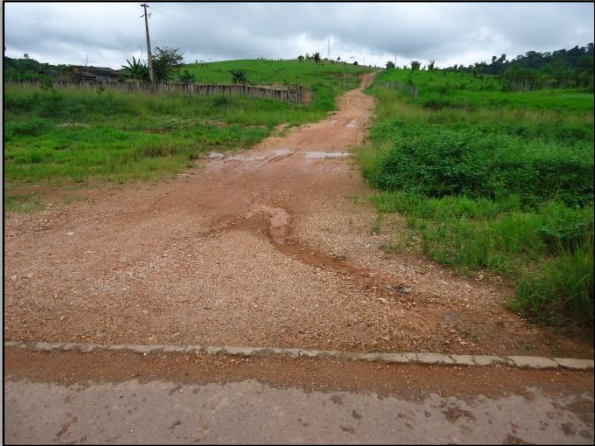
Nome	Lado	Localização (Coord. geográficas e Km)	Descrição	Foto
Vicinal 312 Norte	D	S 03. 73251° W 050. 86258° Estaca 3227	Vicinal com 10 m de largura de entrada. Com 90° de inclinação em relação à rodovia. Entrada e saída de veículos da rodovia com boa visualização.

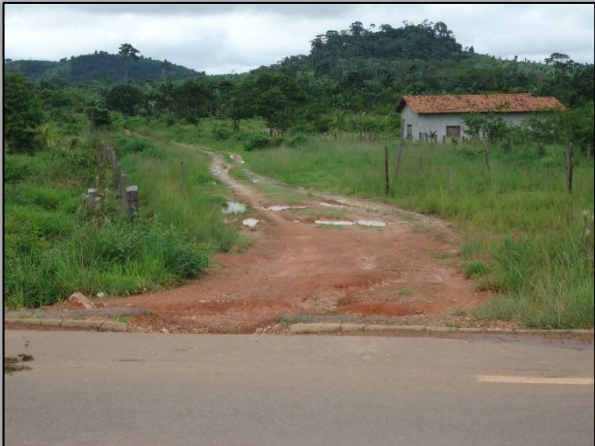
Vicinal 312 Sul	E	S 03. 73176° W 050. 86444° Estaca 3237	Vicinal com 5m de largura de entrada. Com 90° de inclinação em relação à rodovia.

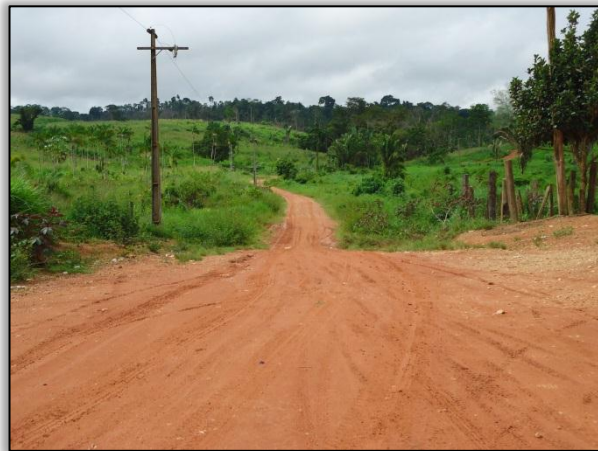
Nome	Lado	Localização (Coord. geográficas e Km)	Descrição	Foto
Vicinal Chico Elias	E	S 03.67724º W 050.94035º Km 465,2	Entrada com 15m de largura, simples, com inclinação de 90° em relação à rodovia. Boa visualização para saída e entrada de veículos da rodovia.

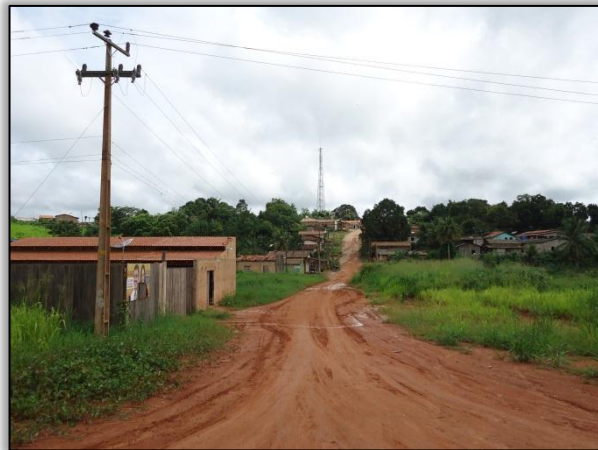
Travessão 325 ou Bom Jardim	D	S 03.66142º W 050.96023º Km 468,1	Com 20m de largura, entrada simples, com inclinação de 90° em relação à rodovia. Localizada na vila Bom Jardim. Boa visualização para entrada e saída de veículos.

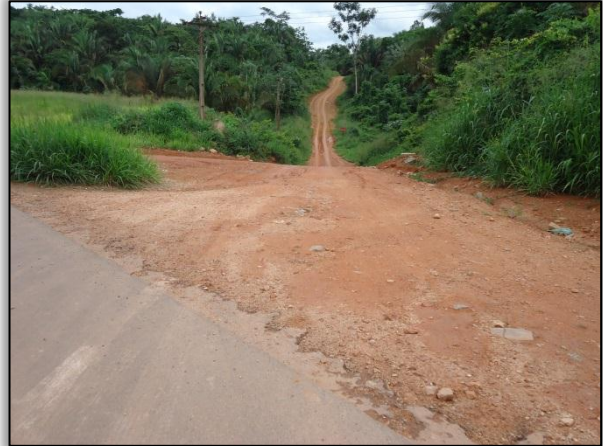
Nome	Lado	Localização (Coord. geográficas e Km)	Descrição	Foto
Travessão 332	D	S 03. 63427° W 051. 00151° Km 472,36	Com 15m de largura, entrada simples, inclinação de 45° em relação à rodovia. Boa visualização para entrada e saída de veículos. Entrada para jazida Samambaia.

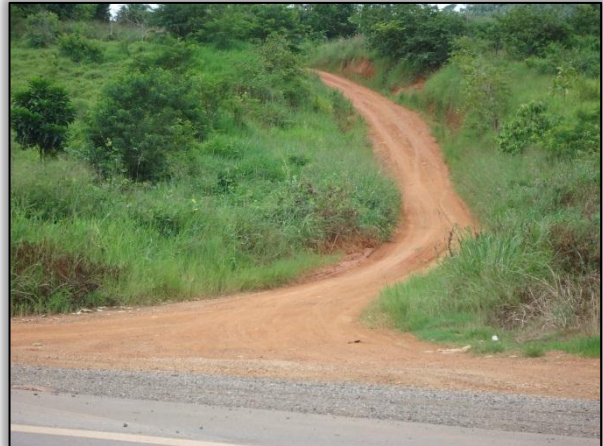
Travessão Garimpinho ou Joana ou Sul	E	S 03.59795° W 051.04712° Km 484,4	Com 20m de largura, entrada simples, inclinação de 90° em relação à rodovia, próximo a residências. Visibilidade prejudicada para quem acessa a rodovia do travessão.

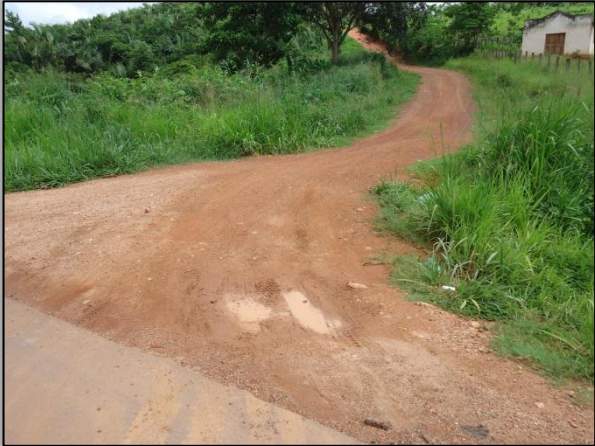
Nome	Lado	Localização (Coord. geográficas e Km)	Descrição	Foto
Travessão 338 ou Norte	D	S 03.59795° W 051.04712° Km 484,4	Com 5m de largura, entrada simples, com inclinação de 90° em relação à rodovia. Boa visualização de entrada e saída de veículo.

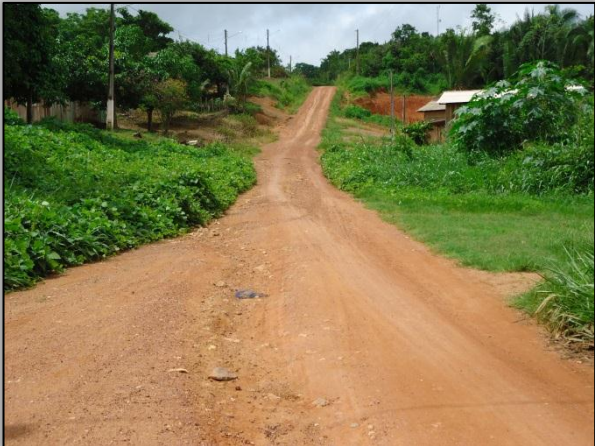
Travessão do Nazaré	E	S 03.55845° W 051.09084° Km 487,1	Com 40m de largura, entrada simples, inclinação de 90° em relação à rodovia. Boa visualização para saída e entrada de veículos. Residências comerciais em ambos os lados do travessão. Houve o asfaltamento da rodovia no perímetro urbano da Vila Nazaré.

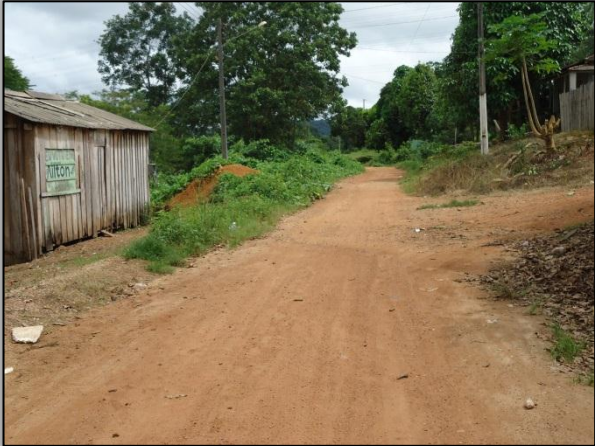
Nome	Lado	Localização (Coord. geográficas e Km)	Descrição	Foto
Travessão do Mineiro	D	S 03.55845° W 051.09084° Km 487,1	Com 40m de largura, entrada simples, inclinação de 90° em relação à rodovia. Boa visualização para saída e entrada de veículos. Residências comerciais em ambos os lados do travessão. Houve o asfaltamento da rodovia no perímetro urbano da Vila Nazaré.

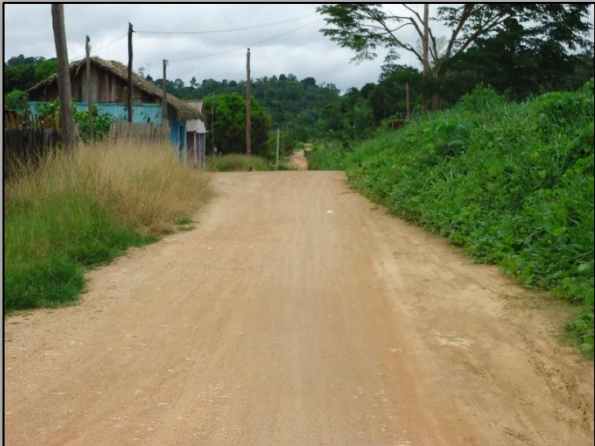
Travessão Manuel Baiano	E	S 03.53101° W 051.13556° Km 493,3	Com 10 m de largura, entrada simples, com uma ponte de via única (sem proteção lateral) de 5m de comprimento logo no início do travessão. Inclinação de 90° em relação à rodovia. Boa visualização para entrada e saída de veículos. Vila Manuel Baiano. Houve o asfaltamento da rodovia neste trecho.

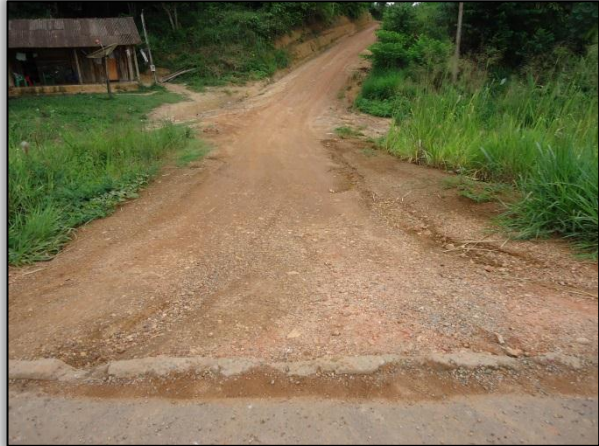
Nome	Lado	Localização (Coord. geográficas e Km)	Descrição	Foto
Travessão da Escolinha	D	S 03.52937° W 051.13925° Km 493,4	Com 10m de largura, entrada simples, inclinação de 90° em relação à rodovia. Boa visualização para entrada e saída de veículos. Houve o asfaltamento da rodovia neste trecho.

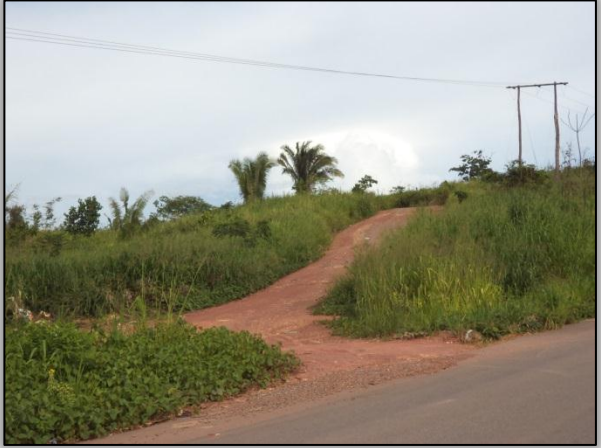
Nome	Lado	Localização (Coord geográficas e Km)	Descrição	Foto
Vicinal da Chica	D	S 03.44428° W 051.22701° Km 506 Estaca: 622	Possui 26 m de largura. Está situada num desvio do lado direito da rodovia. O condutor deve atentar na saída. Entrada com inclinação de 45° em relação à rodovia, tangente à rodovia.

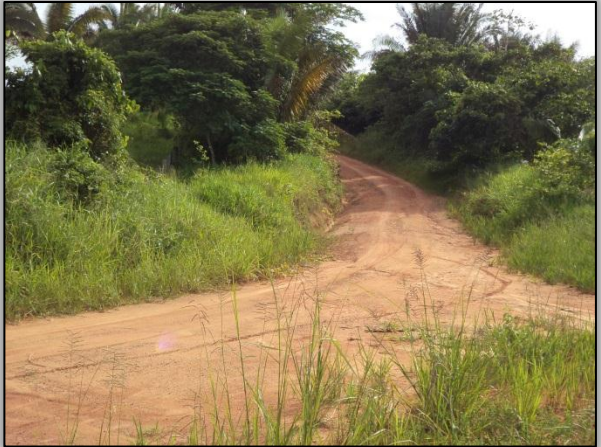
Vicinal Pilão Sul	E	S 03.40887° W 051.27099° Km 512,2	A entrada da vicinal Pilão Sul tem 27 m de largura. Entrada com inclinação de 110° em relação à rodovia e boa visibilidade em relação ao acesso à BR-230.

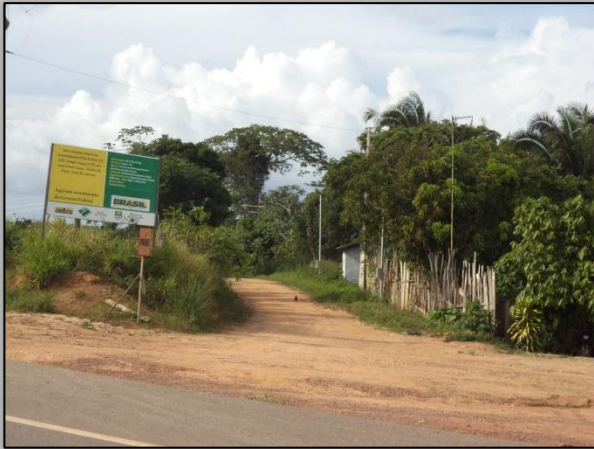
Nome	Lado	Localização (Coord geográficas e Km)	Descrição	Foto
Travessão Pilão Norte	D	S 03.40827° W 051.27183° Km 512,3 Estaca: 937	Entrada com 24 m de largura e está situada na estaca 937. Saída com boa visualização e está 110° de inclinação em relação à rodovia.

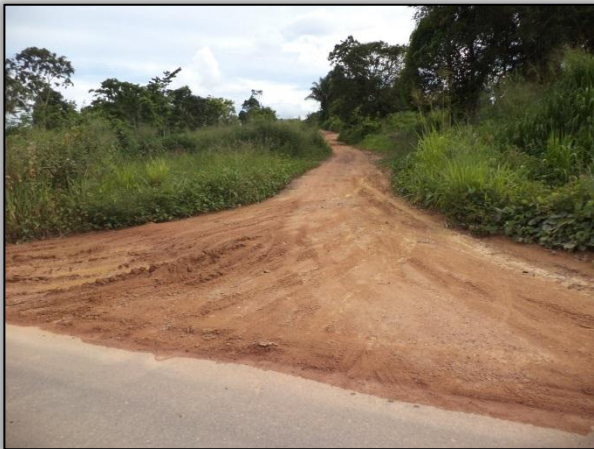
Vicinal Km 120 Sul	E	S 03.37332° W 051.31732° Km 518,7	Localizada na estaca 1256, a vicinal Km 120/sul apresenta entrada com 12 m de largura. Entrada perpendicular em relação à rodovia. Boa visibilidade. Foram instaladas manilhas para dar prosseguimento ao dispositivo de drenagem no acesso à vicinal.

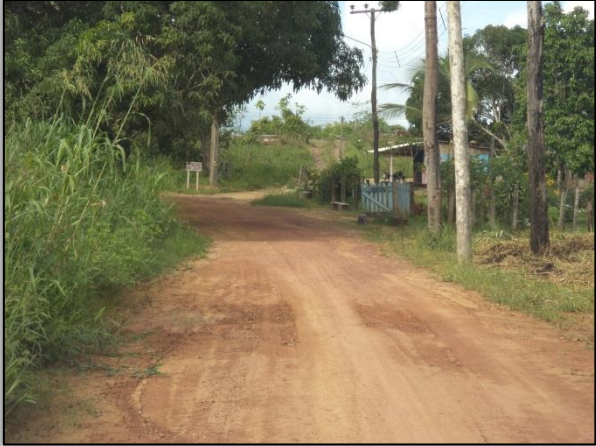
Nome	Lado	Localização (Coord geográficas e Km)	Descrição	Foto
Vicinal Km 120 Norte Vicinal Virola Jatobá	D	S 03.37167° W 051.31991° Km 519	Entrada bifurcada de 20m de largura, localizada na estaca 1272. Boa visualização para entrada e saída de veículos e, , 90°, perpendicular em relação à rodovia.

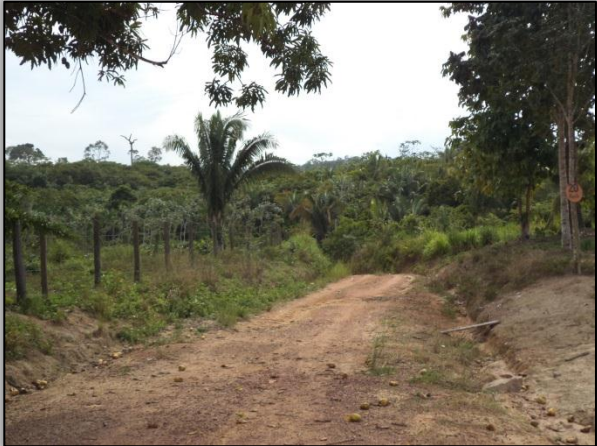
Vicinal Km115 Sul	E	S 03.33856° W 051.36226° Km 531,06 Estaca: 1573.	A vicinal dá acesso à jazida Goiás. Entrada com 15m de largura. Atenção redobrada deve ser dada ao entrar ou sair. Inclinação de, , 90° perpendicular em relação à rodovia.

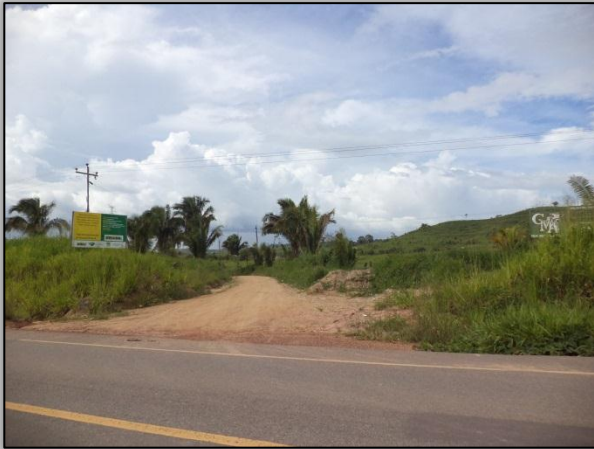
Nome	Lado	Localização (Coord geográficas e Km)	Descrição	Foto
Vicinal Km 115 Norte	D	S 03.33731° W 051.36357° Km 525,2 Estaca: 1584	Acesso às jazidas Colmeia e Alto Bonito. Entrada com 22m de largura. Boa visibilidade para entrada e saída de veículos. Possui, , 100° de inclinação em relação à rodovia. Com boa visibilidade para entrada e saída de veículos.

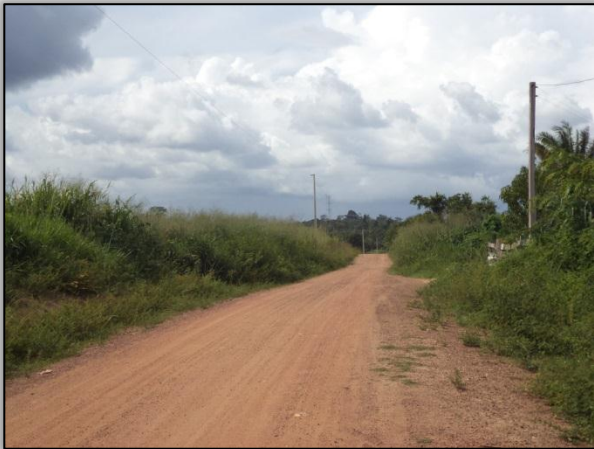
Vicinal Santa Cruz	D	S 03. 31158° W 051.40866° Km 531,1 Estaca 1876	A vicinal Santa Cruz fica em frente a Vicinal Pau Furado e é acesso à Vila Canaã. Possui 17m de largura e está localizada na estaca 1876. Boa visibilidade para entrada e saída de veículos. Inclinação de 90° perpendicular em relação à rodovia.

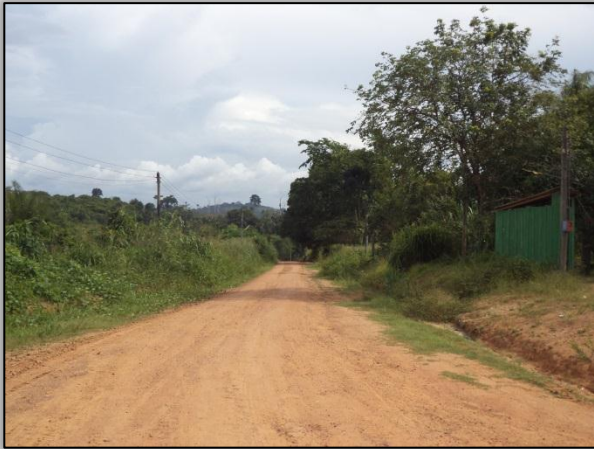
Nome	Lado	Localização (Coord geográficas e Km)	Descrição	Foto
Vicinal Pau Furado	E	S 03.31158° W 051.40866° Km 531,1	Vicinal com entrada de 30m de largura. Esta dá acesso à pedreira Jamaica e à jazida Pau Furado. Entrada a 90° de inclinação, perpendicular em relação à rodovia. Boa visibilidade para entrada e saída de veículos.

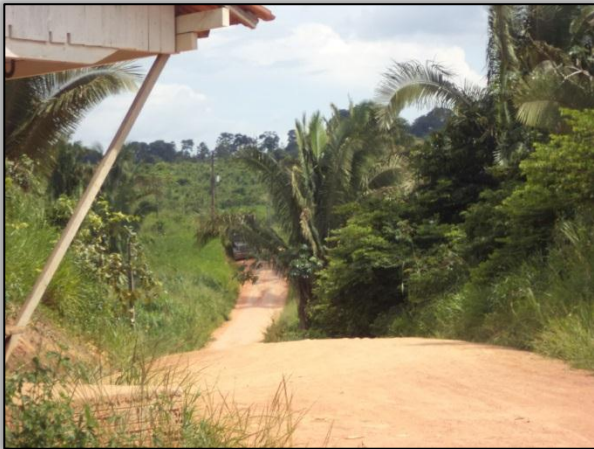
Vicinal Surubim	E	S 03.27404° W 051.45372° Km 537,6	Entrada com 25m de largura. Situada na estaca 2203. O condutor deve redobrar a atenção para saída e entrada devido a inclinação da sua entrada de, 110°, tangente em relação à rodovia. Na entrada do acesso para a vicinal há um ponto de ônibus construído.

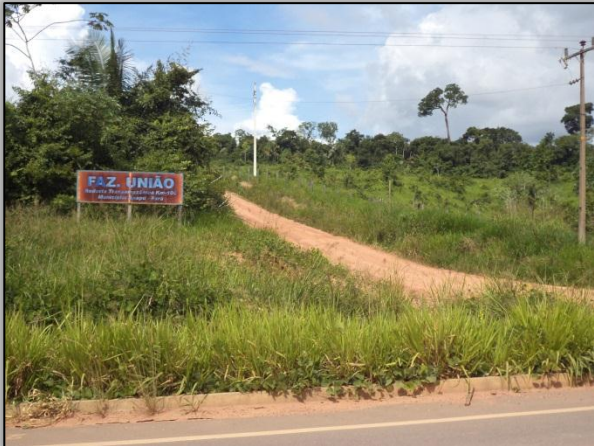
Nome	Lado	Localização (Coord geográficas e Km)	Descrição	Foto
Vicinal União	D	S 03.27308° W 051.45428° Estaca 2209 Km 537,8	Vicinal com entrada de 8m de largura. Entrada a 90° de inclinação, perpendicular em relação à rodovia. Visibilidade prejudicada para entrada e saída de veículos.

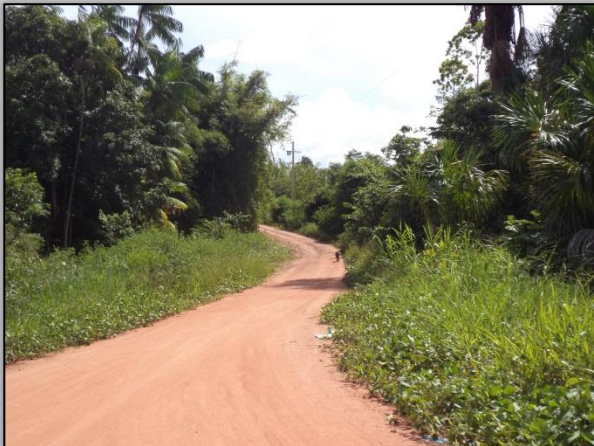
Vicinal Santa Fé	E	S 03.23030° W 051.50079° Km 544,8 Estaca 2559.	Entrada com 30m de largura. Inclinação de 90°, perpendicular em relação à rodovia. Pouca visibilidade para entrada e saída de veículos. Sinalização horizontal na rodovia (aonde??).

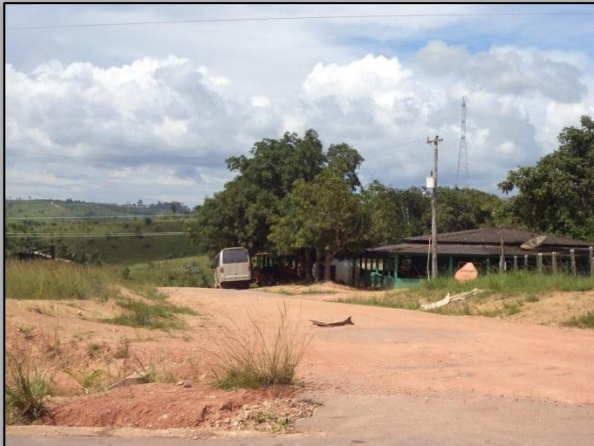
Nome	Lado	Localização (Coord geográficas e Km)	Descrição	Foto
Vicinal 29	D	S 03.22491º W 051.50692º Km 545,7 Estaca 2604.	Entrada com 8m de largura, com um portão galão de leite/ ponto de ônibus, e uma cerca de arame liso. Entrada a 90°, perpendicular em relação à rodovia, com boa visibilidade para entrada e saída de veículos.

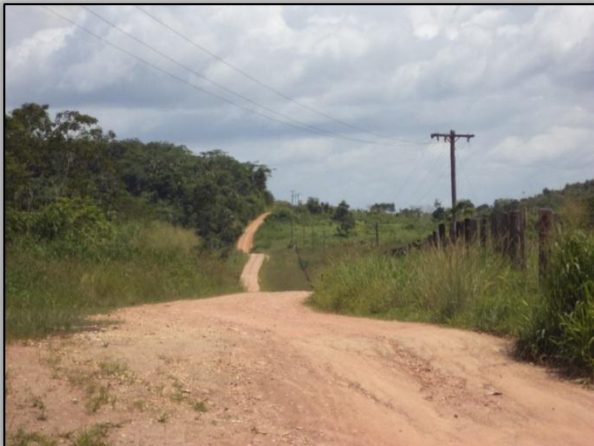
Vicinal Km 80 Sul	E	S 03.19313º W 051.54404º Km 551,1 Estaca 2875.	Vicinal com entrada de 15 m de largura. Boa visibilidade para saída de veículos. Entrada a 45°, tangente em relação à rodovia.

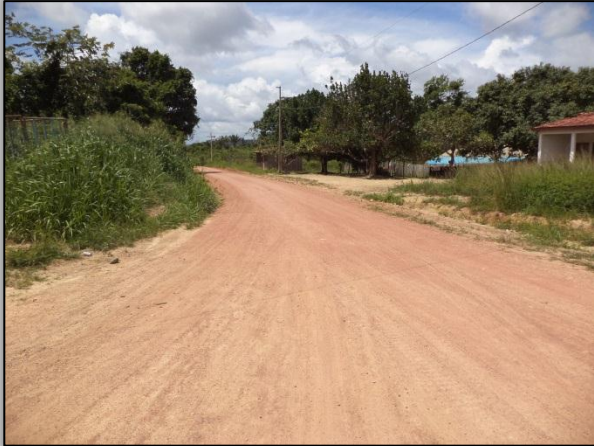
Nome	Lado	Localização (Coord geográficas e Km)	Descrição	Foto
Vicinal Flamingo	D	S 03.19313° W 051.54404° Km 551,1 Estaca 2877	Entrada com 20m de largura, na mesma entrada da jazida Flamingo. Entrada a 110° de inclinação, tangente em relação à rodovia. O condutor deve estar atento para entrada e saída de veículos.

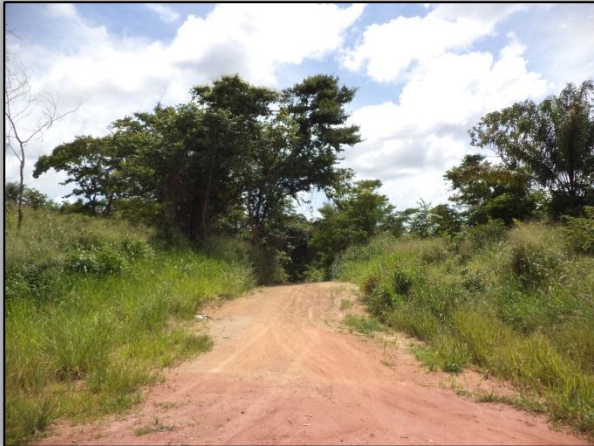
Vicinal São Francisco	E	S 03.14070° W 051.58638° Km 558,6 Estaca 3253	Entrada com 26m de largura. O condutor deve estar atento para entrada e saída da vicinal. Inclinação 90°, perpendicular em relação à rodovia.

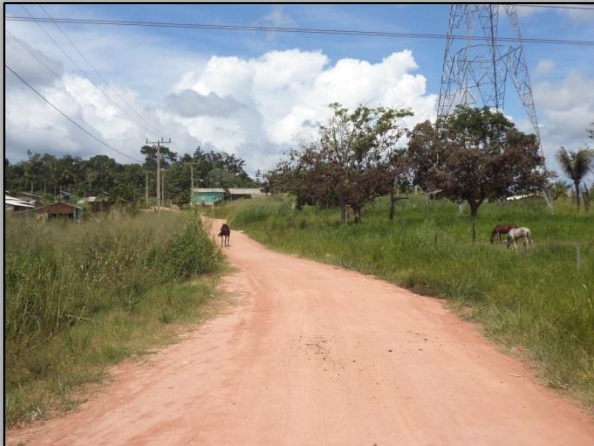
Nome	Lado	Localização (Coord geográficas e Km)	Descrição	Foto
Vicinal da 10.	D	S 03.13237° W 051.59385° Km 559,9	Possui 10 m de largura. Há um estabelecimento comercial. Possui inclinação de 90°, perpendicular em relação à rodovia. Boa visibilidade para entrada e saída de veículos.

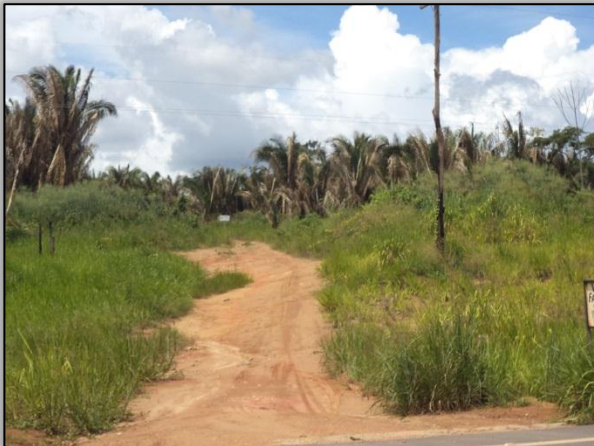
Vicinal	D	S 03.12405° W 051.60311° Km 563,3 Estaca: 3384	Sem denominação. Entrada com largura de 8m, onde o condutor deve ter cuidado ao entrar e sair da vicinal. 90° de inclinação e perpendicular em relação á rodovia.

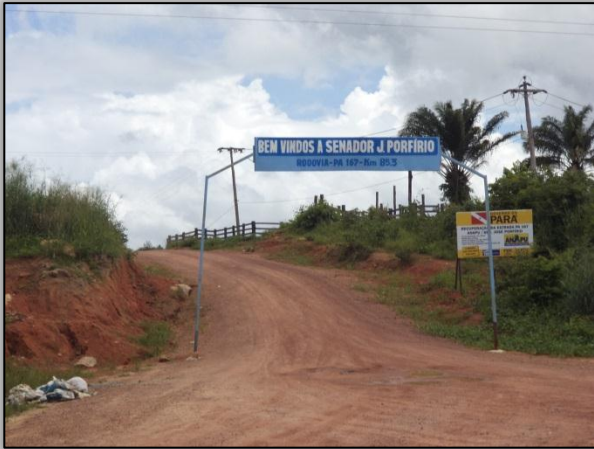
Nome	Lado	Localização (Coord geográficas e Km)	Descrição	Foto
Rodovia PA-167	D	S 03.10892° W 051.63448° Km 566,8 Estaca 3576	Entrada com 10m de largura. Rodovia de acesso a Senador José Porfirio. Devido às obras o condutor deve ter cuidado para entrar e sair. Boa visibilidade. Entrada com 90° de inclinação, perpendicular em relação à rodovia. Foi colocada uma placa de identificação da rodovia.

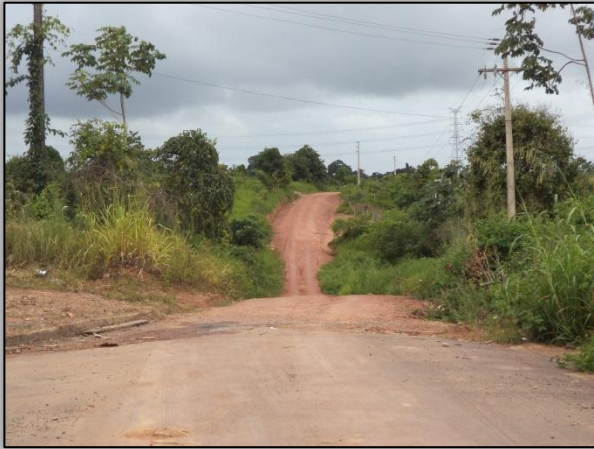
Vicinal	D	S 03.11849° W 051.69484° Km 567,1	Acesso à linha de transmissão da ISOLUX. Entrada com 10m de largura. Apresenta boa visibilidade para entrada e saída de veículos. Com, 90° de inclinação, perpendicular em relação à rodovia. O acesso é feito na brita.

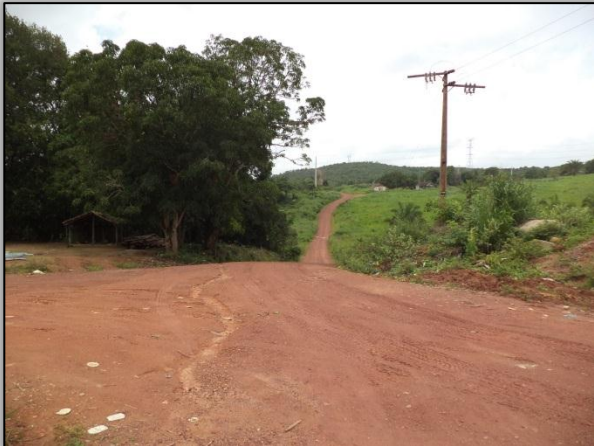
Nome	Lado	Localização (Coord geográficas e Km)	Descrição	Foto
Vicinal Park Samba	E	S 03.12927° W 051.70632° Km 573,6	Possui entrada bifurcada com 10m de largura. Localizada a 787m da balsa. Ao entrar na vicinal é necessário cuidado, não há acesso adequado, entretanto boa visualização. Com , 90° de inclinação, perpendicular em relação à rodovia.
