BR-230/PA

**11º Relatório de Acompanhamento
dos Programas Ambientais (RA – 11)**

**Relatório Semestral
Fevereiro 2015/Agosto 2015**

Subtrecho: Div. TO/PA (Início Travessia Rio Araguaia) – Entr. BR-163(A) (Rurópolis).

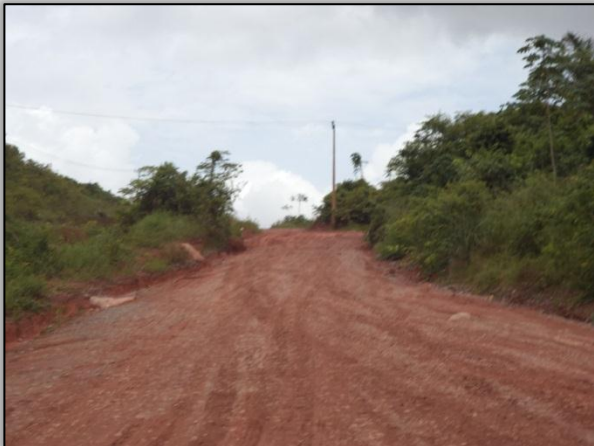
Acesso porto da Petrobras	D	S 03.13113° W 051.72417° Km 577,9	Acesso ao porto da Petrobrás, entrada com 22m de largura. Boa visibilidade para entrada e saída de veículos. Com 160° de inclinação, tangente em relação à rodovia.

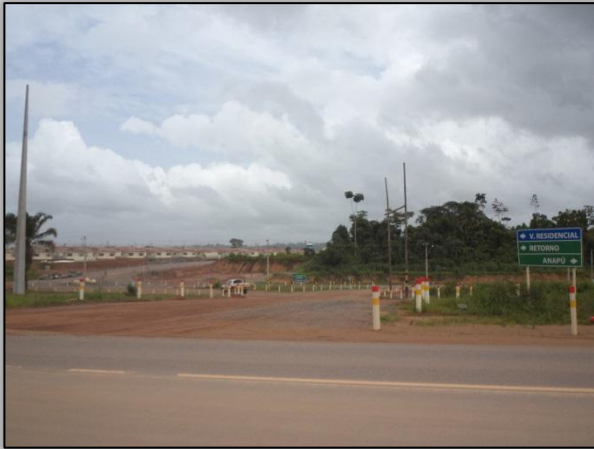
Nome	Lado	Localização (Coord geográficas e Km)	Descrição	Foto
Acesso ao canteiro de obras da vila residencial do CCBM	D	S 03.12519º W 051.74237º Km 578,2	Acesso ao canteiro de obras da CCBM. - Consórcio Construtor Belo Monte. Entrada com, , 8m de largura. Com inclinação de 90° em relação à rodovia. O trecho sofreu modificações e um desvio do acesso à vila residencial. Foi improvisada uma rotatória com latões de alumínio e placas de sinalização, para melhor trafegabilidade dos veículos de obras e usuários da rodovia.

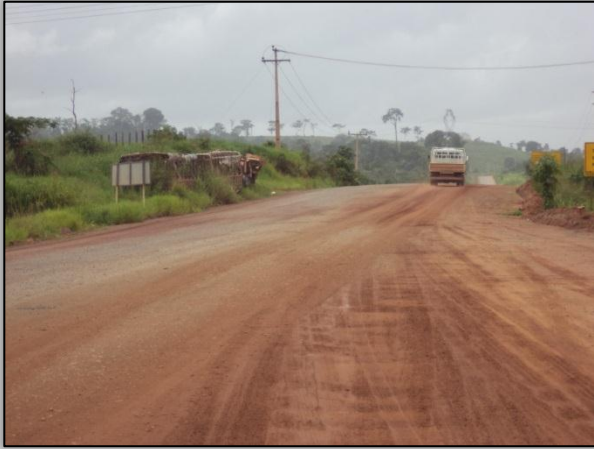
Acesso ao canteiro Bela vista (canais e diques) Travessão 55 Km 20	E	S 03. 12518º W 051. 74232º Km 578,2	Entrada com 20m de largura. Conhecido como Canteiro Bela Vista/Canais e Diques. Apresenta 90° de inclinação, perpendicular em relação à rodovia. Houve ampliação da entrada do acesso.

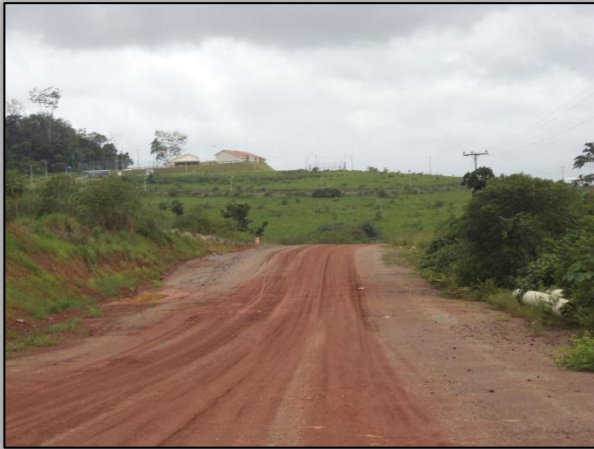
Nome	Lado	Localização (Coord geográficas e Km)	Descrição	Foto
Acesso à entrada do porto da CCBM	D	S 03.11730° W 051.79928° Km 586,7	Acesso a entrada do porto da CCBM, entrada com 15m, perpendicular em relação a rodovia.

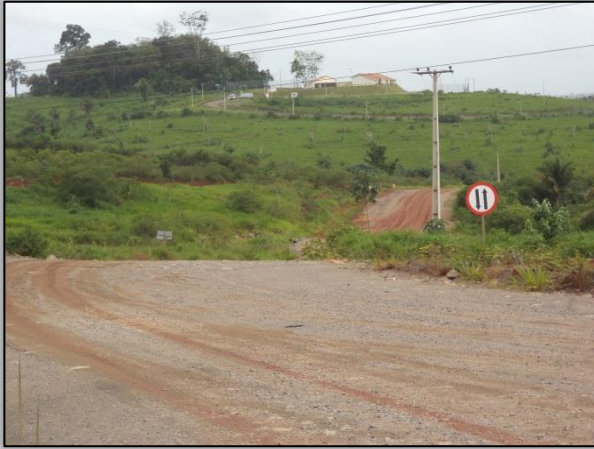
Acesso à saída porto. CCBM	D	S 03.11892° W 051.79756° Estaca 4572 Km 585,04	Acesso à saída do porto CCBM. A visibilidade para entrada e saída de veículo não está adequada. Com, , 160° de inclinação, é tangente em relação à rodovia.

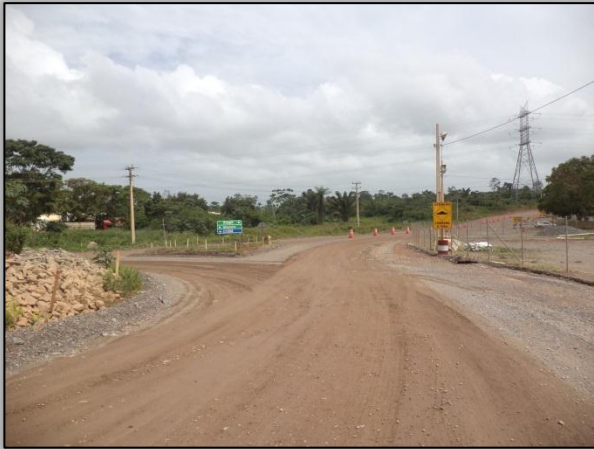
Nome	Lado	Localização (Coord geográficas e Km)	Descrição	Foto
Entrada do desvio da rodovia.	D	S 03.12430º W 051.78865º Km 585,2	Entrada com 100 m de largura foi construída uma rotatória. Condições adequadas de trafegabilidade para a entrada e saída de veículo. Possui 90° de inclinação, perpendicular em relação à rodovia.

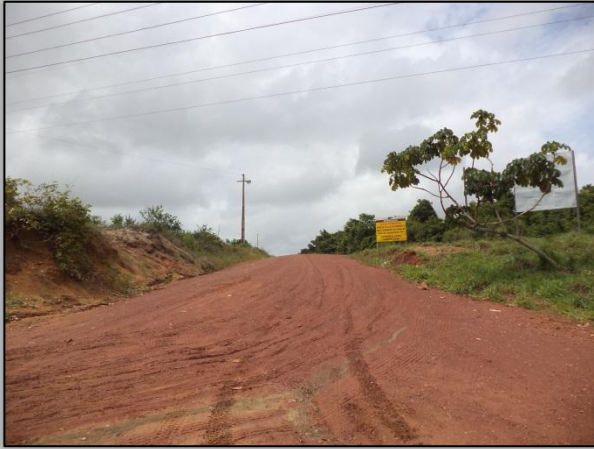
Vicinal Cobra Choca	E	S 03.10647 W 051.84225º Km 590,3 4835	A vicinal possui entrada com 15m de largura. Boa visibilidade para sair, porém requer cuidado no acesso para a entrada. Com 90°, perpendicular em relação à rodovia.

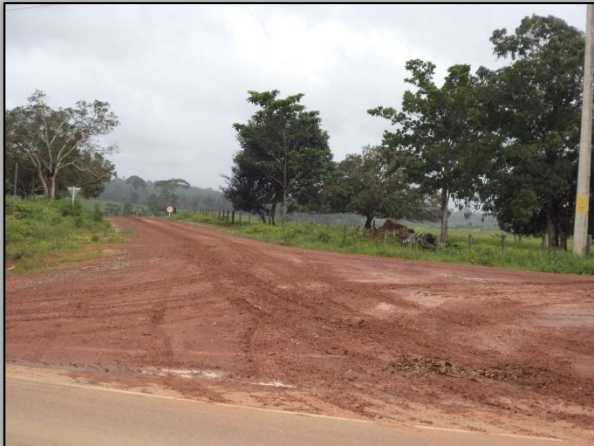
Nome	Lado	Localização (Coord geográficas e Km)	Descrição	Foto
Travessão 40	D	S 03.08715° W 051.88502° Km 597,36 Estaca: 5188	Entrada com 80m de largura. Boa visibilidade para entrada e saída de veículos. Com , 90° de inclinação e perpendicular à rodovia.

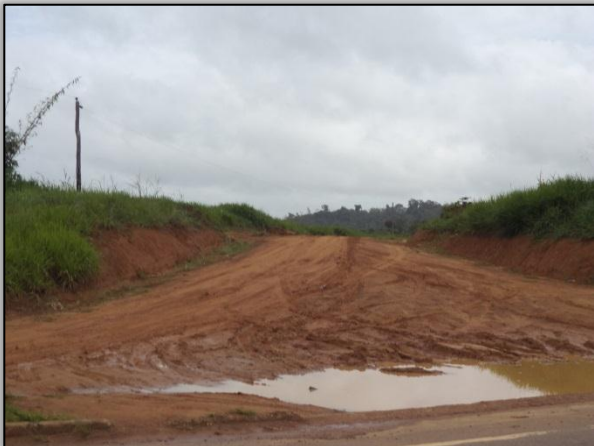
Vicinal 32	D	S 03.123040° W 051.93129° Km 604,4	Entrada com 15m de largura, na estaca 5541. O condutor deve ter cuidado para entrar e sair da rodovia. 90°, perpendicular em relação à rodovia.

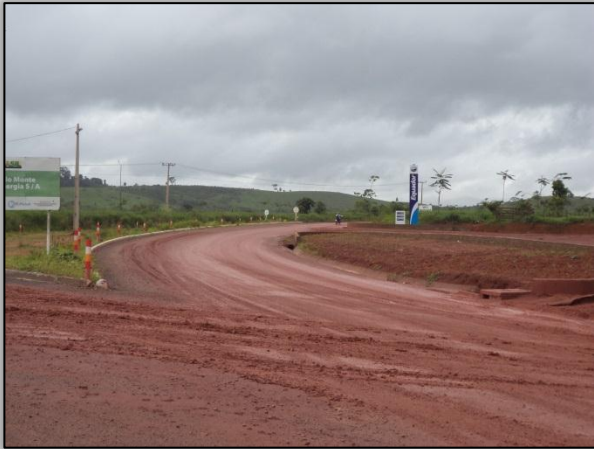
Nome	Lado	Localização (Coord geográficas e Km)	Descrição	Foto
Vicinal do 27.	E	S 03.15075° W 051.97823° Km 612,8	A vicinal do Km 27 apresenta entrada de , 100m de largura. Entrada dupla, com boa acessibilidade para entrar e sair da vicinal. Acesso ao Sítio Pimental. , 90° de inclinação e perpendicular em relação à rodovia. A CCBM está construindo um acesso com rotatórias.

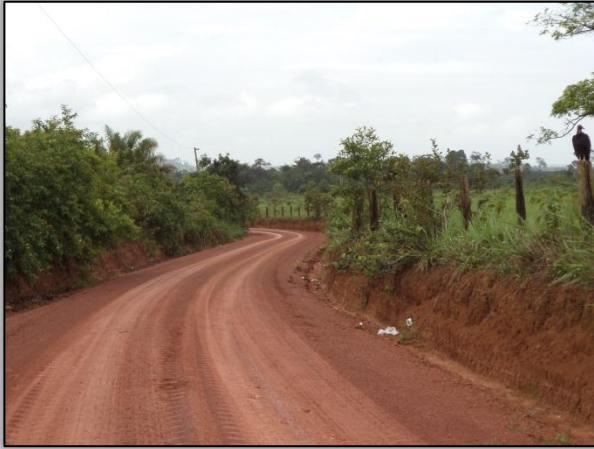
Vicinal do Km 23 sul	E	S03.16990° W 052.01474° Km 615,34	Entrada com 15m, inclinação de 90°, perpendicular em relação à rodovia. Boa acessibilidade para entrada e saída de veículos.

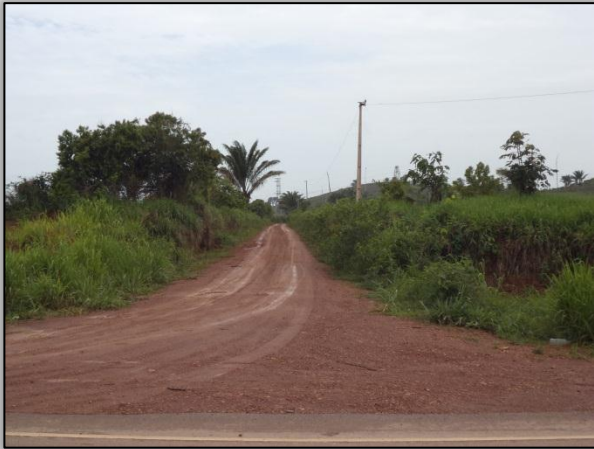
Nome	Lado	Localização (Coord geográficas e Km)	Descrição	Foto
Vicinal do Km 23	D	S 03.17031° W 052.01883° Km 615,8	A vicinal do Km 23 apresenta entrada de 17 m de largura, a vegetação é composta por pastagem. Com 90° de inclinação e perpendicular em relação à rodovia.

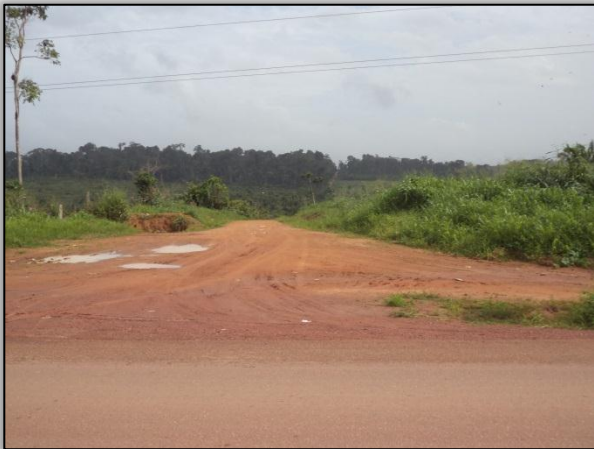
Vicinal do Km 18 norte	D	S 03.17098° W 052.05953° Km 620,3	Entrada com 20m de largura. Entrada bifurcada, com boa acessibilidade de entrada e saída de veículos. Inclinação de 90° em relação à rodovia. Houve um alargamento da entrada da vicinal.

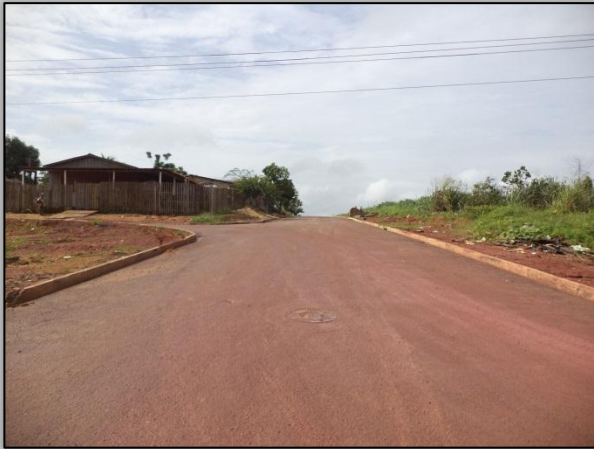
Nome	Lado	Localização (Coord geográficas e Km)	Descrição	Foto
Vicinal do km 18 sul	E	S 03.17098° W 052.05953° Km 620,3	A vicinal do km 18 apresenta entrada com 15m de largura. Localizada próxima à Vila D'Vinci. Inclinação de 90° em relação à rodovia. Boa acessibilidade para entrar e sair da vicinal.

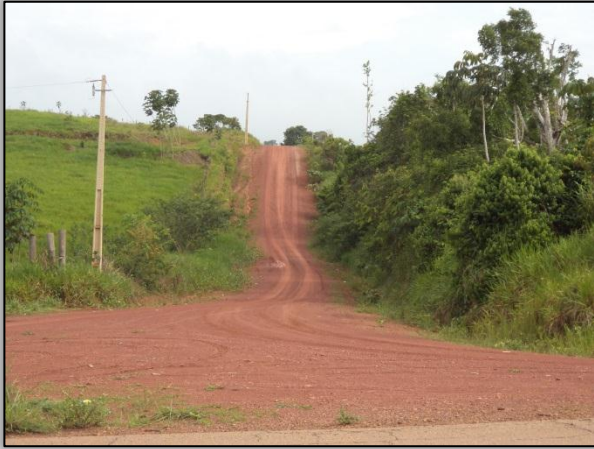
Vicinal	D	S 03.17004° W 052.10487° Km 625,3	Possui entrada com 12m de largura. Localizada ao lado do hotel Castelo. Entrada com inclinação de 45° em relação à rodovia. Boa acessibilidade para entrada e saída de veículos.

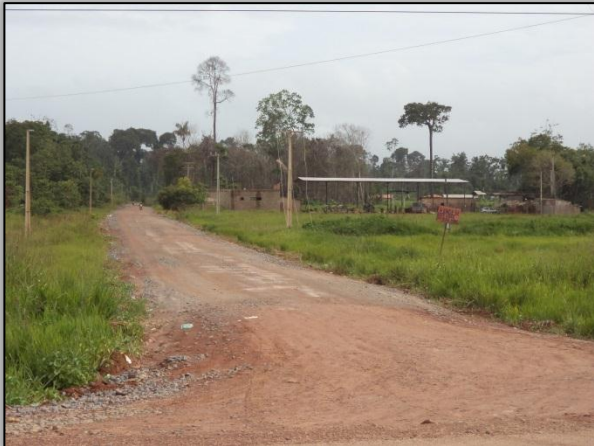
Nome	Lado	Localização (Coord geográficas e Km)	Descrição	Foto
Travessão Ramal dos cocos	D	S 03.17125° W 052.12714° Km 629,00	A vicinal possui entrada com 7m de largura. Perpendicular em relação à rodovia. Boa acessibilidade para entrar e sair da vicinal.

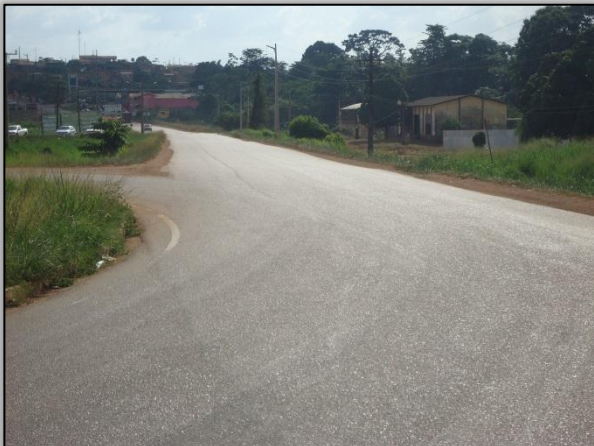
Rodovia Ernesto Aciolly (trecho urbano de Altamira)	E	S 03.18208° W 052.18573° Km 634,1	Localizada no lado esquerdo da BR-230. Apresenta propriedades residenciais e comerciais. Acesso à cidade de Altamira..

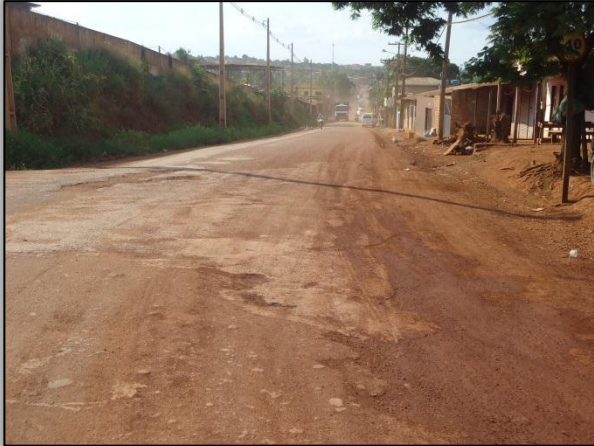
Nome	Lado	Localização (Coord geográficas e Km)	Descrição	Foto
Magalhães Barata (trecho urbano de Altamira)	D	S 03.19160° W 052.21625° Km 637,9	Este acesso possui propriedades residenciais e comerciais. É um acesso importante a bairros residenciais de Altamira. Com 110º de inclinação em relação à rodovia.

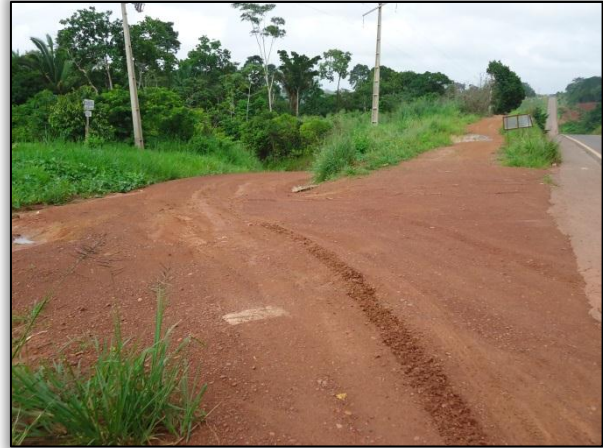
Nome	Lado	Localização (Coord. geográfica e Km)	Descrição	Foto
Vicinal 7	E	S 03.27669º W 052.41796º Km 665,2	Entrada com 7m de largura. Entrada a 120º de inclinação em relação à rodovia. A estrada da vicinal foi reconformada.

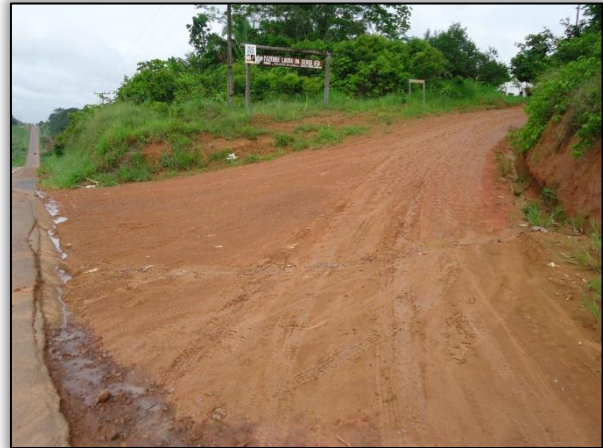
Vicinal 8	D	S 03.27669º W 052.41796º Km 665,2	Vicinal com a entrada bifurcada com , 40m de largura. Entrada a 120º de inclinação em relação à rodovia.

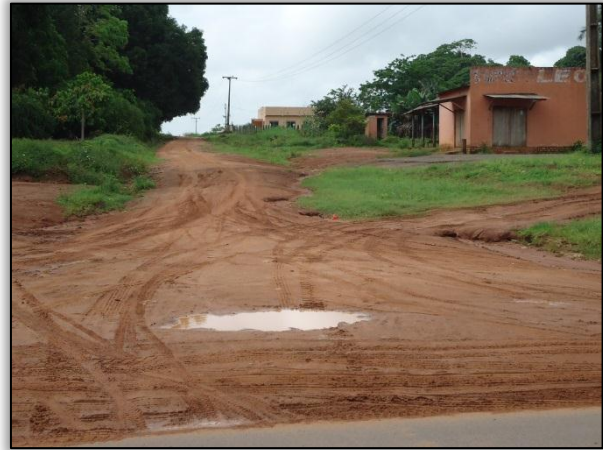
Nome	Lado	Localização (Coord. geográfica e Km)	Descrição	Foto
Vicinal 09	E	S 03.28207º W 052.45396º Km 669,3	Com 20m de largura e com inclinação de 90º em relação à rodovia. É um acesso à Vila Pioneira. Possui boa acessibilidade para entrada e saída de veículos.

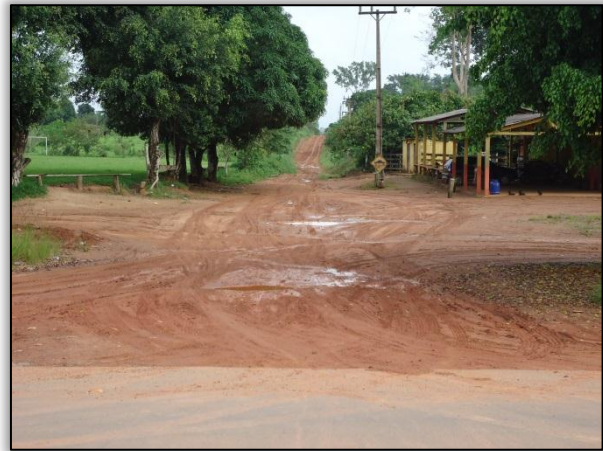
Nome	Lado	Localização (Coord. geográfica e Km)	Descrição	Foto
Vicinal 12	D	S 03.28671º W 052.48929º Km 673,5	Vicinal com entrada de 8m de largura. O condutor de veículo deve ter atenção ao sair da vicinal. Entrada com 120º em relação à rodovia. Implantação de bueiro tubular simples na entrada da vicinal e construção de um trevo asfaltado.	 
Vicinal 11	E	S 03.29473º W 052.48838º Km 674,4	Vicinal 11 com entrada de 10m de largura. Acesso à Vila 40. O condutor de veículo deve ter atenção ao sair da vicinal. Foi construído um trevo na entrada da vila.

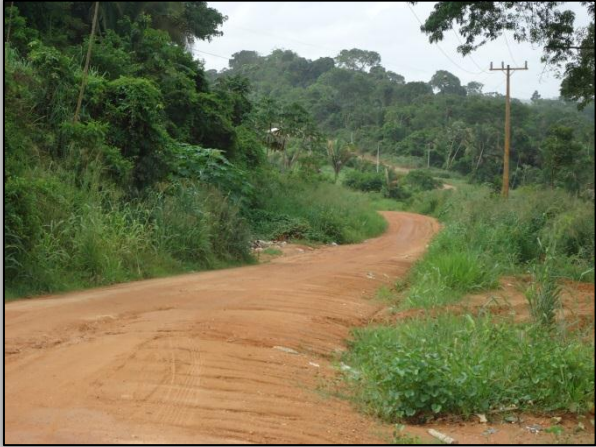
Nome	Lado	Localização (Coord. geográfica e Km)	Descrição	Foto
Vicinal 13	E	S 03.30723° W 052.53885° Km 680,3	Vicinal com entrada de 10m de largura. Tem início na zona urbana de Brasil Novo. Fica em frente à entrada da Vicinal 14. Há residências nas proximidades, com boa acessibilidade de acesso para entrada e saída de veículos. Entrada com 90° de inclinação em relação à rodovia. Entrada da vicinal com pavimentação asfáltica na rodovia.

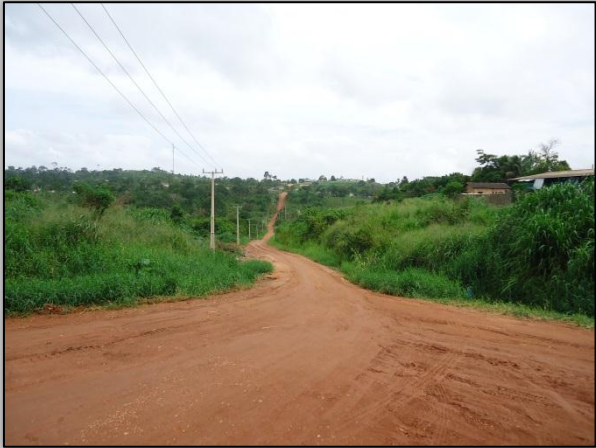
Vicinal 14	D	S 03.29848° W 052.54072° Km 680,3	Vicinal com início na área urbana do município de Brasil Novo. Tem acesso pela Av. Castelo Branco. Possui largura de 5m.

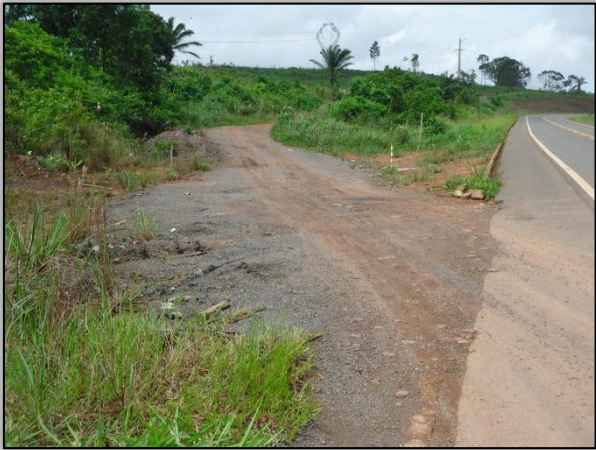
Nome	Lado	Localização (Coord. geográfica e Km)	Descrição	Foto
Vicinal 15	E	S 03.33735° W 052.58657° Km 686,8	Com largura de 5m. Acessibilidade de entrada e saída de veículos comprometida em razão da localização próxima a uma curva. Entrada a 120° de inclinação em relação à rodovia.

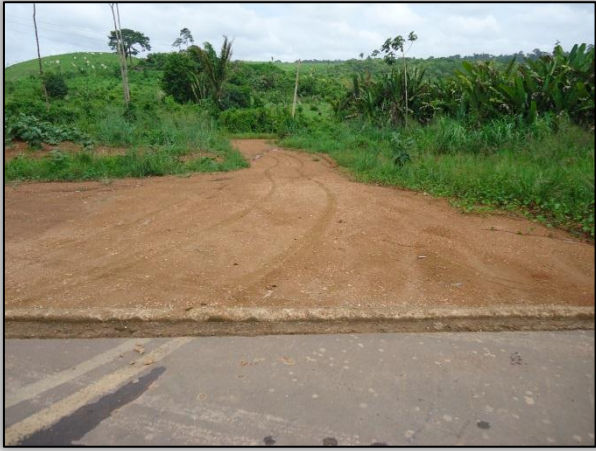
Vicinal 16	D	S 03.33843° W 052.58745° Km 687	Com largura de 5m. Acessibilidade de entrada e saída de veículos comprometida em razão da localização próxima a uma curva. Entrada a 90° de inclinação em relação à rodovia.

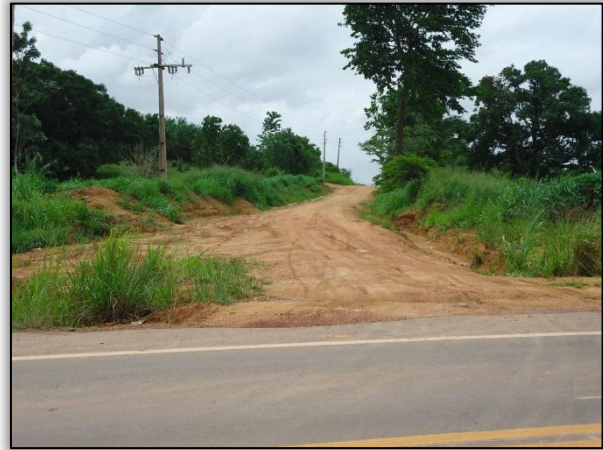
Nome	Lado	Localização (Coord. geográfica e Km)	Descrição	Foto
Vicinal 17	E	S 03.35819° W 052.62882° Km 692,1	Possui largura de 6m na entrada e boa acessibilidade para entrada e saída de veículos. Entrada a 120° de inclinação em relação à rodovia. Há sistema de drenagem para evitar erosão na entrada da vicinal.

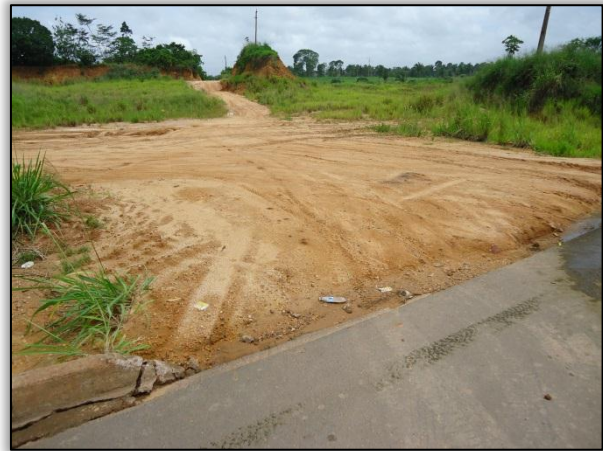
Vicinal 18 norte	D	S 03.35447° W 052.62978° Km 692,2	A vicinal tem largura 5m na entrada. Possui boa acessibilidade para a entrada e saída de veículos. Situada aos fundos da vila Grande Esperança, com acesso por uma entrada onde há um posto de saúde e um campo de futebol.

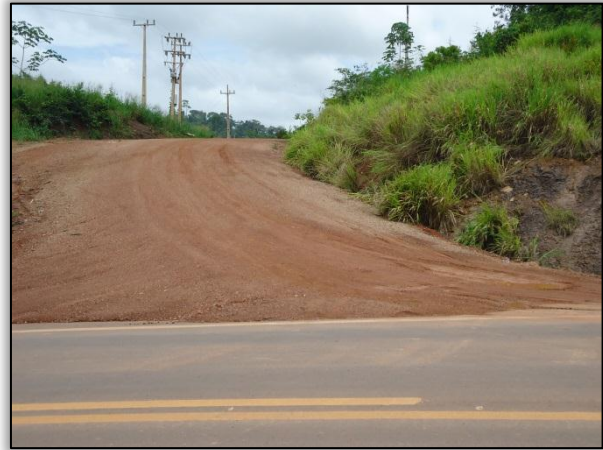
Nome	Lado	Localização (Coord. geográfica e Km)	Descrição	Foto
Vicinal 20 norte	D	S 03.37907° W 052.66834° Km 697,2	Está localizada próximo à estaca 2680. O condutor de veículo deve ter atenção ao sair e entrar na vicinal. Entrada a 120º de inclinação em relação à rodovia.

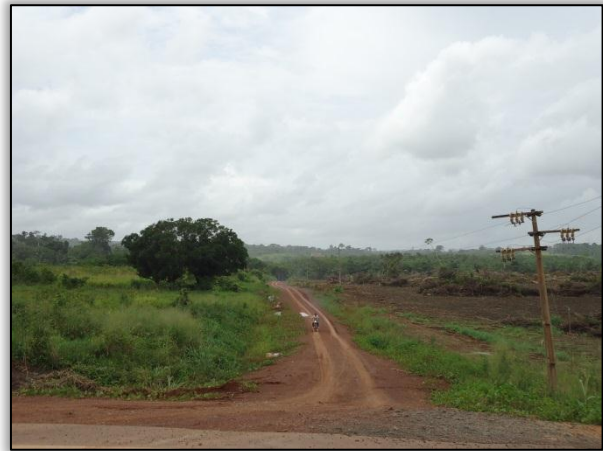
Vicinal 19 sul	E	S 03.37989° W 052.66954° Km 697,3	Possui boa acessibilidade para entrada e saída de veículos na vicinal. Ângulo de 90º de inclinação em relação à rodovia.

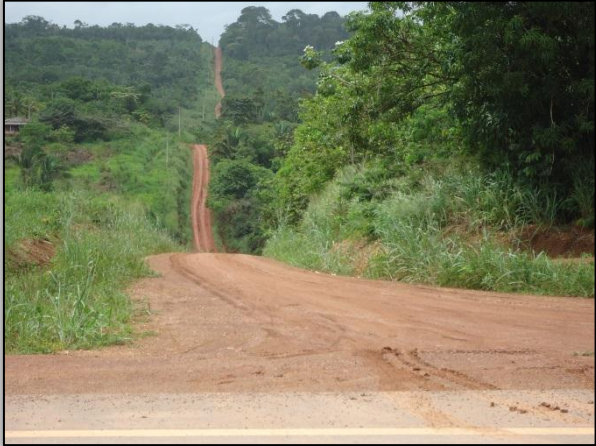
Nome	Lado	Localização (Coord. geográfica e Km)	Descrição	Foto
Vicinal 21 sul	E	S 03.39033° W 52.71847° Km 703	A entrada fica localizada em frente à Vila 70. Possui largura da 5m. Possui boa acessibilidade para entrada e saída de veículos. Entrada a 120° de inclinação em relação à rodovia.

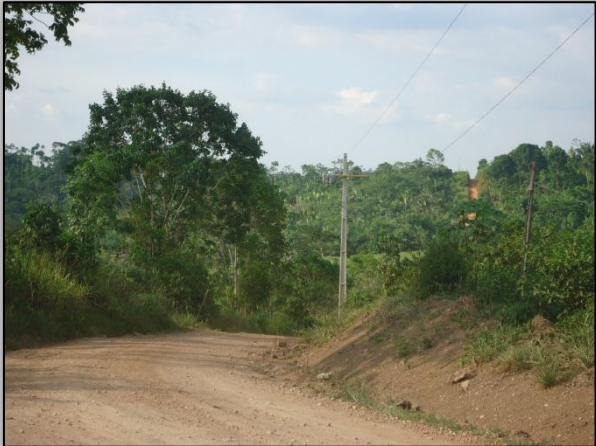
Vicinal 22 Norte	D	S 03.39033° W 52.71847° Km 703,2	Possui 4m de largura na entrada, uma extensão de 16 km e está localizada dentro da Vila 70. Possui boa visibilidade para acesso de entrada e saída de veículos.

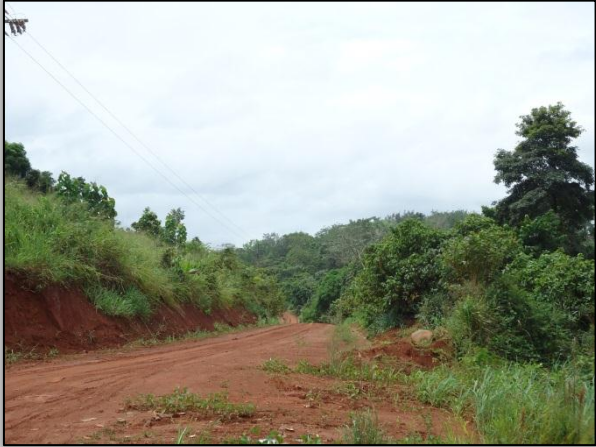
Nome	Lado	Localização (Coord. geográfica e Km)	Descrição	Foto
Vicinal 23 sul	E	S 03.40591° W 052.76096° Km 708,1	Existe uma propriedade produtora de cacau em consórcio com a cultura da banana na entrada da vicinal. Possui 5m de largura na entrada. O condutor deve ter atenção ao entrar e sair da vicinal. Entrada a 120° de inclinação com a rodovia. Com sistema de drenagem na entrada.

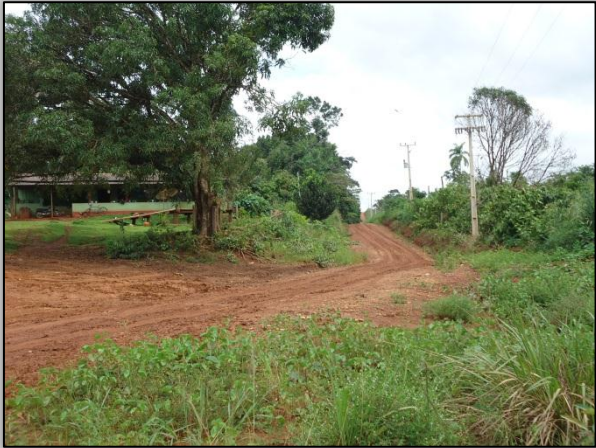
Vicinal 24 norte	D	S 03.40627° W 052.76203° Km 708,2	Há cultivo do cacau e criação de gado. Possui 5m de largura e uma propriedade na entrada. Possui boa acessibilidade de entrada e saída de veículos.

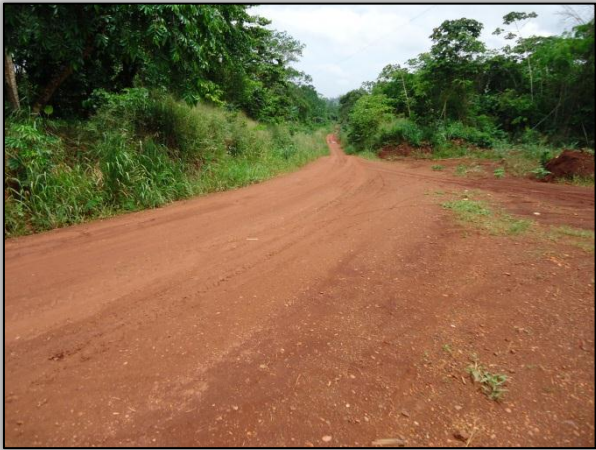
Nome	Lado	Localização (Coord. geográfica e Km)	Descrição	Foto
Vicinal 26	D	S 03.42434° W 052.80357° Km 713,2	Possui largura de 5m na entrada e boa visibilidade para entrada e saída veículos da vicinal.

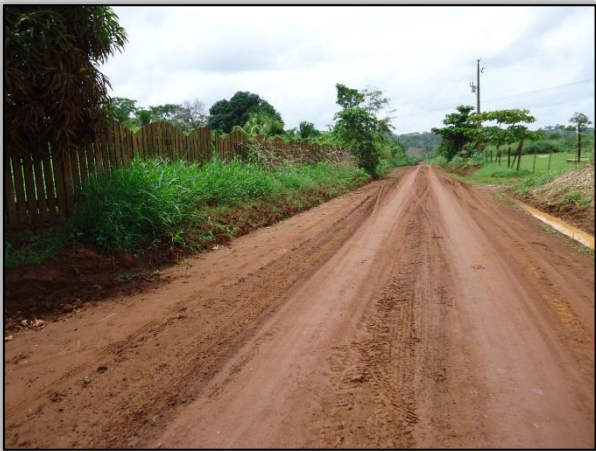
Vicinal Tiradentes	E	S 3.42501° W 52.80444° Km 713,6	A entrada de acesso à vicinal está pavimentada na altura da Vila 80. A vicinal tem largura de 5m e possui boa visibilidade e acesso para entrada e saída de veículos.

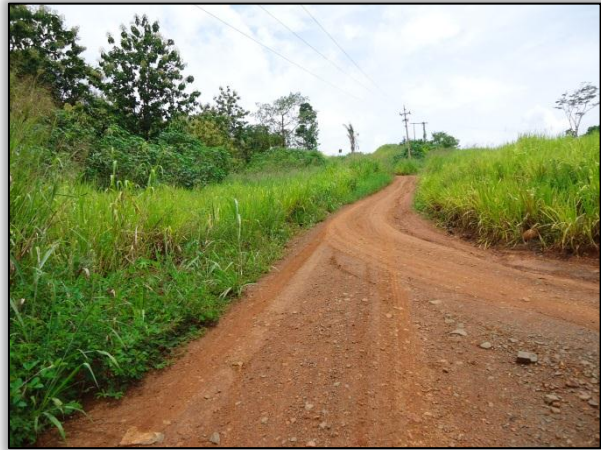
Nome	Lado	Localização (Coord. geográfica e Km)	Descrição	Foto
Vicinal 85 norte	D	S 03.44216° W 52.84680° Km 718,6	Tem 4m de largura na entrada. O condutor deve ter atenção para entrar e sair da vicinal. Entrada com bifurcação.

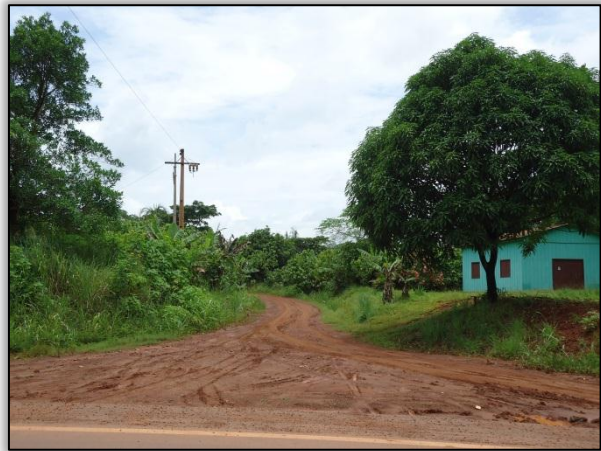
Vicinal 85 sul	E	S 03.44163° W 052.85596° Km 719,6	Na entrada da vicinal há uma propriedade produtora de cacau. Possui 4m de largura na entrada e bom acesso. Entrada a 90° de inclinação com a rodovia (pavimentada).

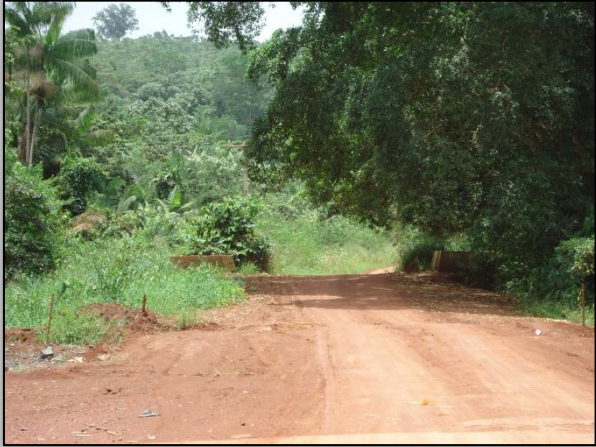
Nome	Lado	Localização (Coord. geográfica e Km)	Descrição	Foto
Vicinal 90 norte	D	S 03.44334° W 052.89361° Km 723,6	Acesso pela área urbana de Medicilândia. Com 7m de largura. Boa visibilidade para entrada e saída de veículos.

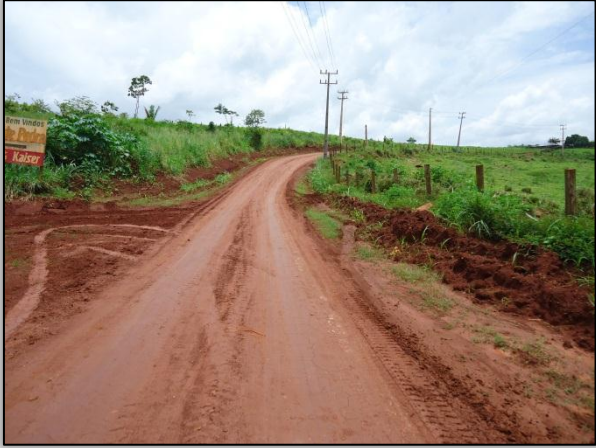
Vicinal 90 sul	E	S 03.46157° W 052.88742° Km 723,6	Acesso pela área urbana de Medicilândia. Largura de 5m.

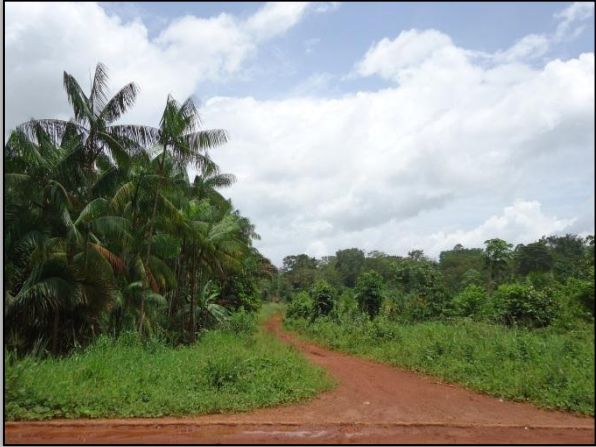
Nome	Lado	Localização (Coord. geográfica e Km)	Descrição	Foto
Ramal sem identificação	E	S 03.44569° W 052.90239° Km 724,6	Possui largura de 5m e inclinação de 90° em relação à rodovia. Possui boa visibilidade e acesso para entrada e saída de veículos.

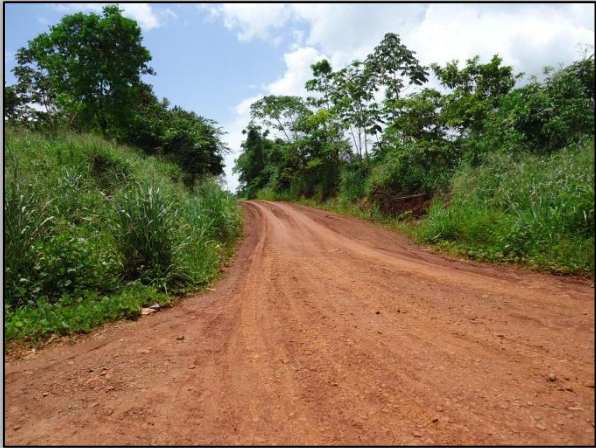
Vicinal 94 norte	D	S 03.45184° W 052.92155° Km 726,9	Possui 10m de largura com inclinação de 90° em relação à rodovia. Possui boa visibilidade e acesso para entrar e sair da vicinal. Há drenagem na entrada.

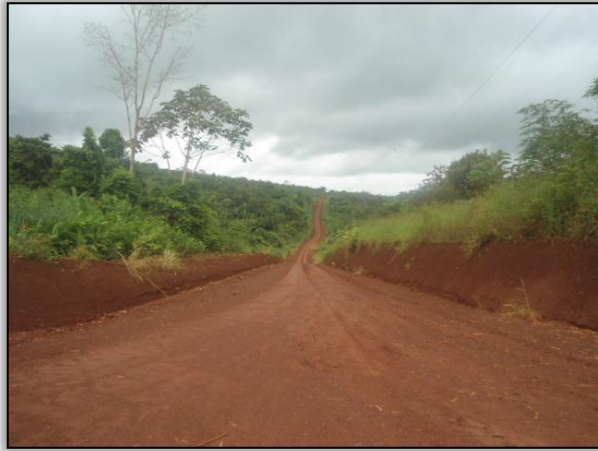
Nome	Lado	Localização (Coord. geográficas e km)	Descrição	Fotos
Vicinal 95 sul	E	S 03.46132° W 052.93416° Km 729	Possui 8m de largura com inclinação de 90° em relação à rodovia. Boa visibilidade e acesso para entrada e saída.

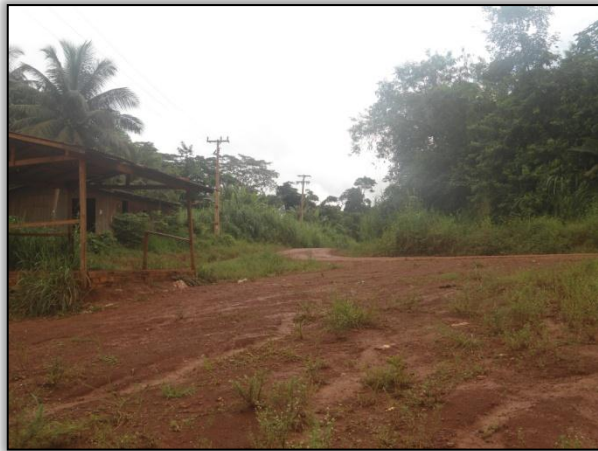
Vicinal 100 norte	D	S 03.49097° W 052.96724° Km 734	Propriedade particular abandonada na entrada. Possui 3m de largura na entrada.

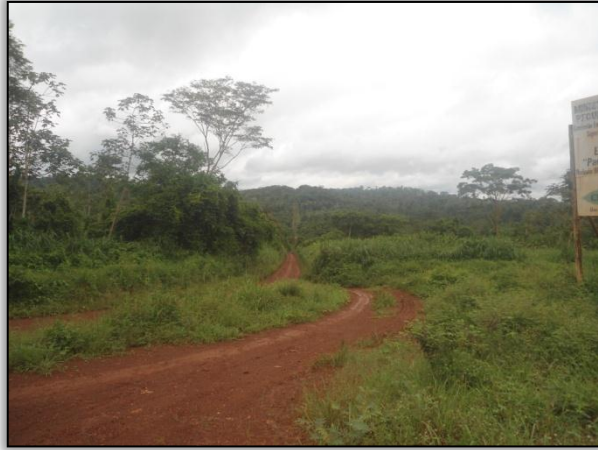
Nome	Lado	Localização (Coord. geográficas e km)	Descrição	Fotos
Vicinal km 100 sul	E	S 03.49097° W 052.96724° Km 734,1	Localiza-se em frente à Vicinal 100 norte, com largura de 3m. Viveiro de muda de cacau da Ceplac. Boas condições de acesso.

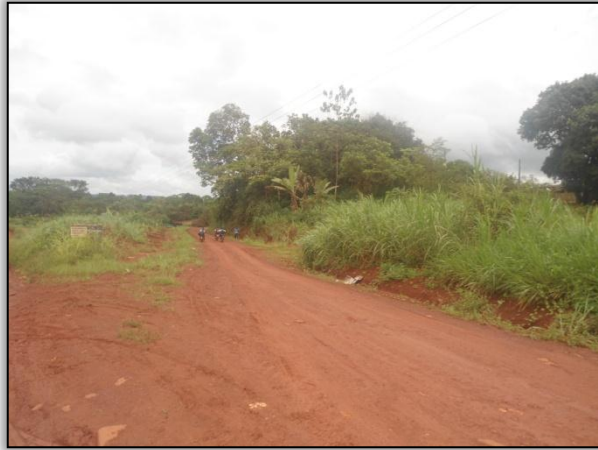
Vicinal Km 105 norte	D	S 03.50187° W 053.01250° Km 739,3	Possui largura 2,5m com inclinação de 90° em relação à rodovia. Boa visibilidade e acesso para entrada e saída.

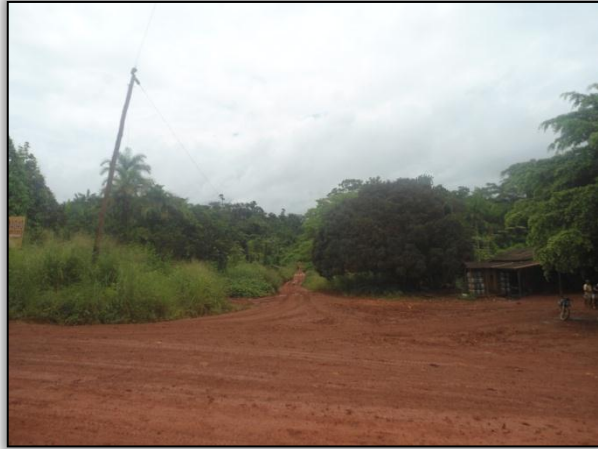
Nome	Lado	Localização (Coord. geográficas e km)	Descrição	Fotos
Vicinal 105 sul	E	S 03.50187° W 053.01250° Km 739,3	Possui 3m de largura com inclinação de 90° em relação à rodovia. Boa visibilidade e acesso para entrada e saída de veículos.

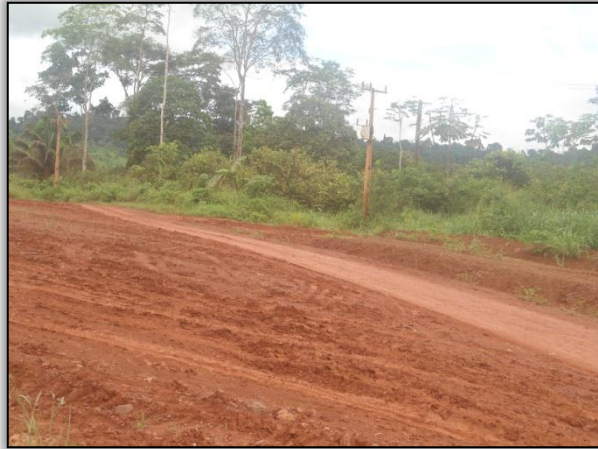
Vicinal 110 norte	D	S 03.50046° W 053.05576° Km 744,3	Possui 5m de largura com inclinação de 90° de inclinação em relação à rodovia.

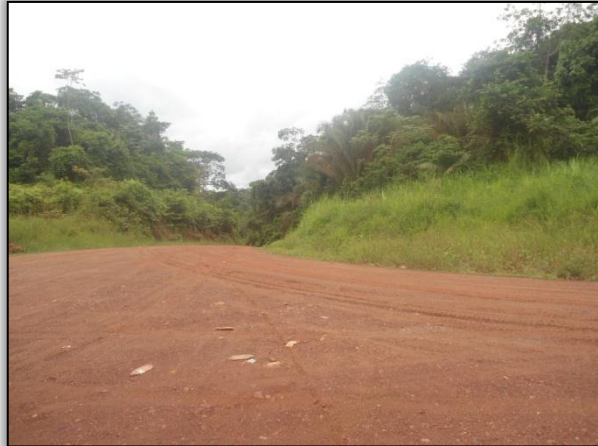
Nome	Lado	Localização (Coord. geográficas e km)	Descrição	Fotos
Vicinal 110 sul	E	S 03.50141° W 053.05759° Km 744,5	Com 4m de largura e inclinação de 90° em relação à rodovia. Bom acesso para a vicinal.

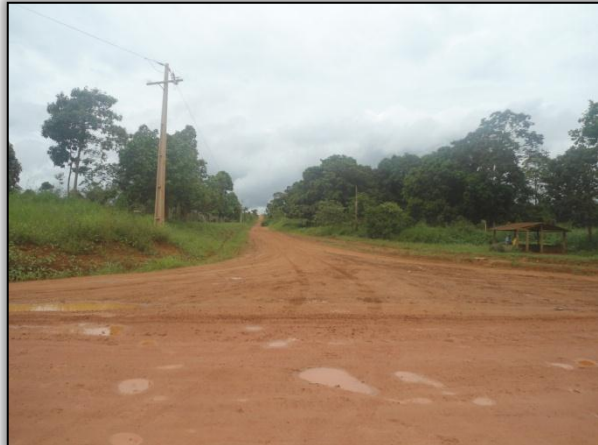
Vicinal 115 sul	E	S 03.49606°-* W 053.10072° Km 749,5	Possui largura de 4,5m com inclinação de 90° de inclinação em relação à rodovia. Boa visibilidade e acesso para entrar e sair.

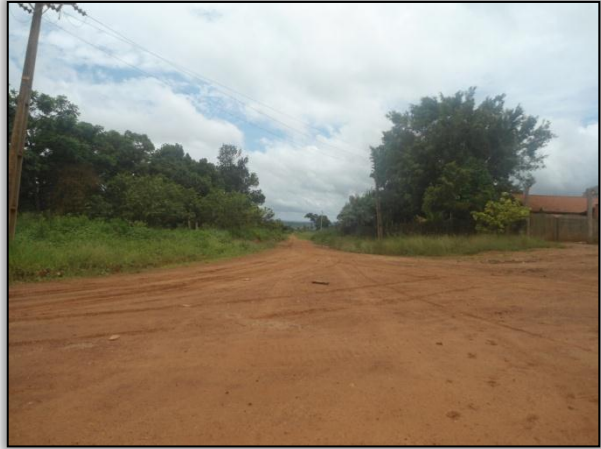
Nome	Lado	Localização (Coord. geográficas e km)	Descrição	Fotos
Vicinal 115 norte-Surubim	D	S 03.49606° W 053.10072° Km 749,5	Possui largura de 5m, com inclinação de 90° em relação à rodovia. Boa visibilidade e acesso para entrar e sair.

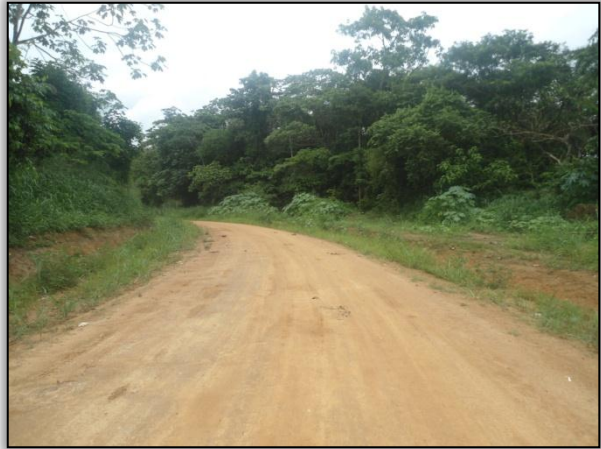
120 Sul	E	S 03.51800° W 053.13902° Km 754,6	Com 4m de largura. Localiza-se em frente à Vila União da Floresta. Boa visibilidade e acessibilidade para entrar e sair. A vicinal foi reconformada com cascalho.

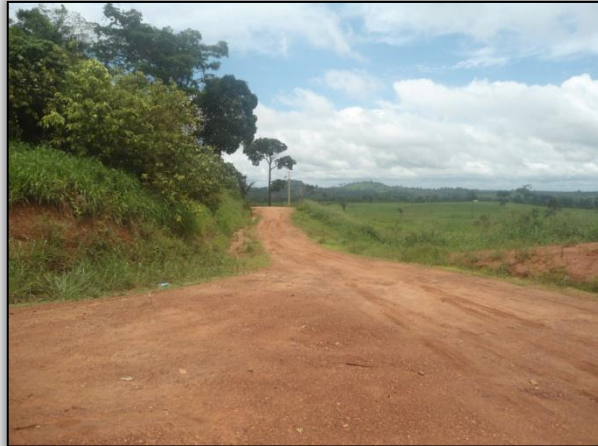
Nome	Lado	Localização (Coord. geográficas e km)	Descrição	Fotos
Vicinal 2,5	D	S 03.521500° W 053.148167° Km 755,6	Há uma propriedade próxima à entrada. Essa vicinal está localizada próxima à Vila da Floresta no km 120. O condutor de veículos deve ter atenção ao acessar a rodovia.

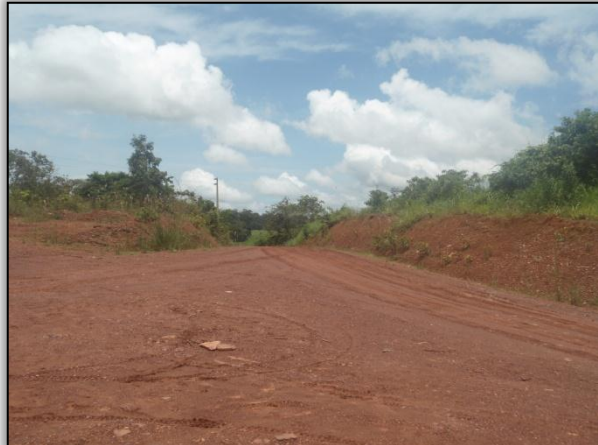
Vicinal 125	D	S 03.563033° W 053.198183° Km 763	Possui entrada larga com boa visibilidade e acesso para entrar e sair.

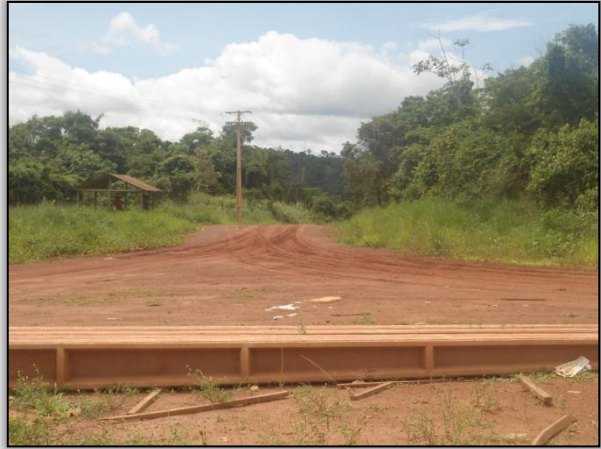
Nome	Lado	Localização (Coord. geográficas e km)	Descrição	Fotos
Vicinal 130	D	S 03.59986° W 053.23811° Km 769,8	Possui 5m de largura, com boa visibilidade e acesso para entrar e sair. Identificou-se a implantação de rede de energia elétrica.

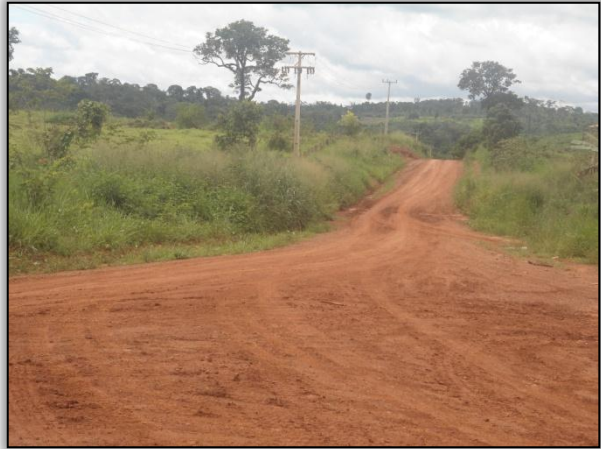
Vicinal 135 Norte	D	S 03.60752° W 053.28259° Km 774,9	A vicinal possui 56 km de extensão. Possui largura de 5m. Boa visibilidade e acesso para entrar e sair. Identificou-se a implantação de rede de energia elétrica.

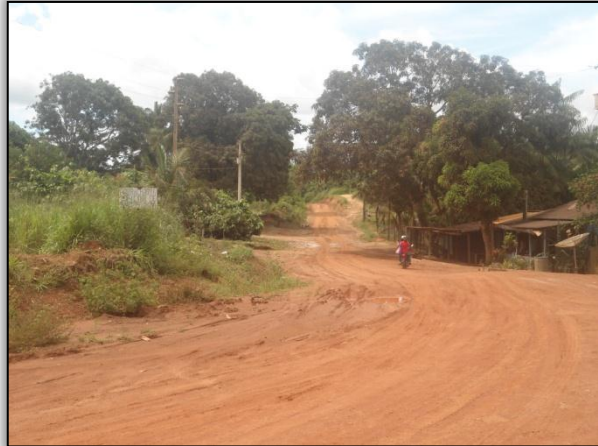
Nome	Lado	Localização (Coord. geográficas e km)	Descrição	Fotos
Vicinal Zero	D	S 03.61569° W 053.32645° Km 779,8	A passagem se dá pelo interior de uma pequena vila familiar. Esta vicinal dá acesso à rodovia Santarém-Cuiabá. Possui 3m de largura. Possui boa visibilidade e acesso para entrar e sair.

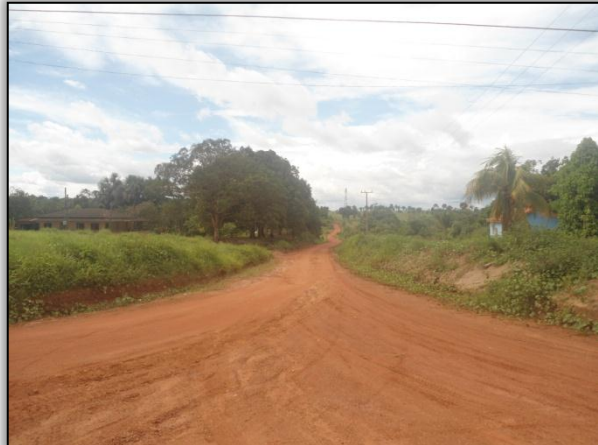
Vicinal 140 Sul (Pedra Roxa)	E	S 03.626583° W 053.393217° Km 787,4	Vicinal com início na vila Alvorada. Possui 3m de largura.

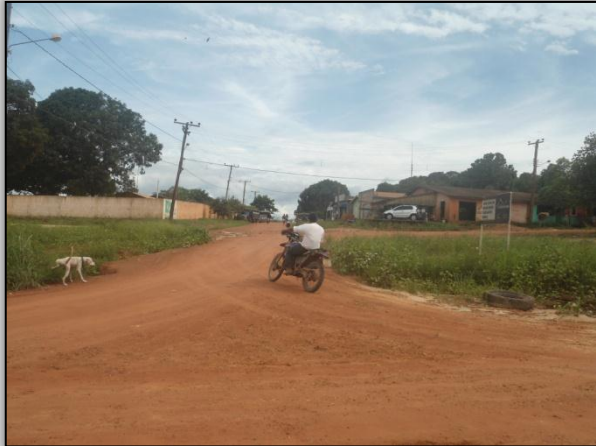
Nome	Lado	Localização (Coord. geográficas e km)	Descrição	Fotos
Vicinal 140 Norte	D	S 03.62658° W 053.39339° Km 787,4	Há propriedades próximas à entrada. Possui 4m de largura e boa visibilidade e acesso para entrar e sair da vicinal. Na entrada há placas com indicação ao acesso das fazendas Panorama e Rouxinol.

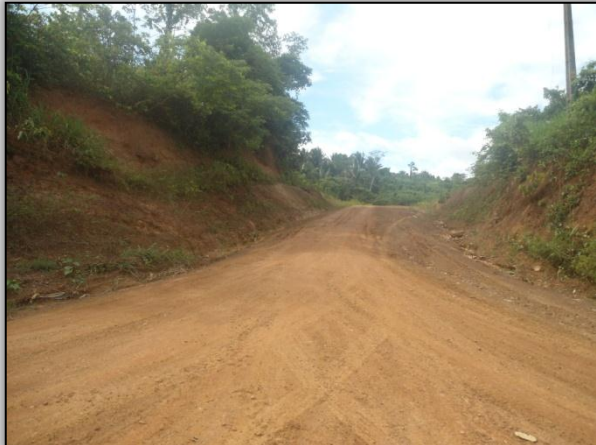
Vicinal 147	D	S 03.63708° W 053.45103° Km 794	A entrada da vicinal possui 3m de largura.

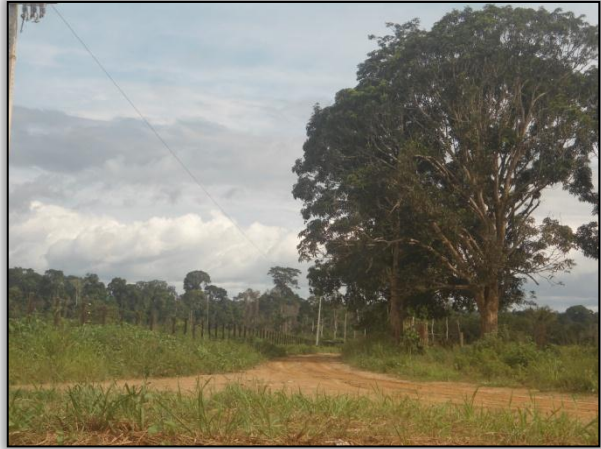
Nome	Lado	Localização (Coord. geográficas e km)	Descrição	Fotos
Vicinal 150 Sul	E	S 03.650100° W 053.485017° Km 796,9	Localiza-se em frente à vicinal 150 norte com 6 km de extensão. Possui 4m de largura. Possui boa visibilidade e acesso para entrar e sair.

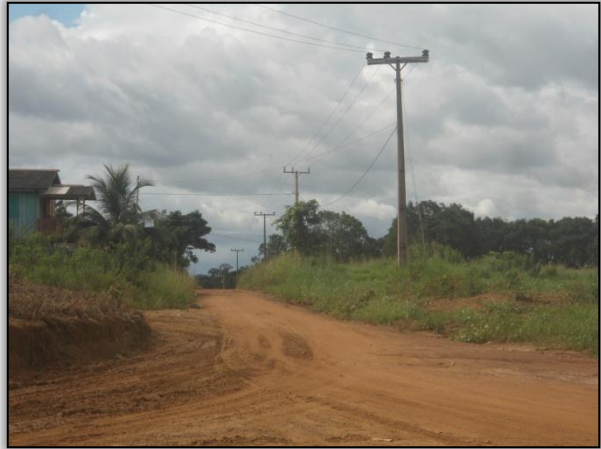
Nome	Lado	Localização (Coord. geográficas e km)	Descrição	Fotos
Vicinal 155	D	S 03.66604° W 053.52792° Km 803	Há uma propriedade de criação de animais bovinos ao lado da entrada da vicinal. Possui boa visibilidade e acesso para entrar e sair.	 
Vicinal 160 Norte	D	S 03.68399° W 053.56442° Km 807,9	Entrada de difícil acesso paralela à rodovia.

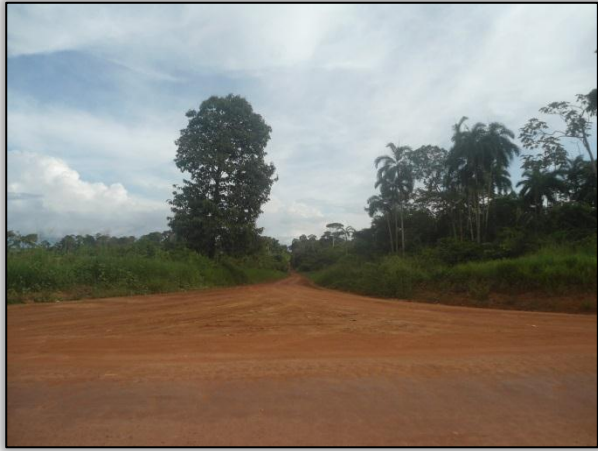
Nome	Lado	Localização (Coord. Geográficas e km)	Descrição	Fotos
Vicinal 165 Sul.	E	S 03.69316° W 053.60504° Km 812,7	Possui boa visibilidade e acesso para entrar e sair. Com uma inclinação de 90° em relação à rodovia.

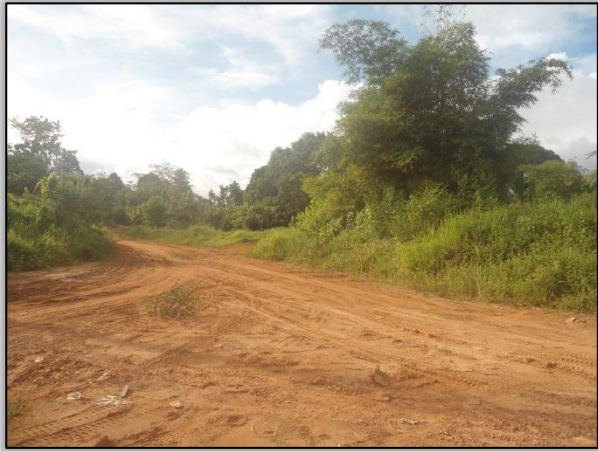
Vicinal 165 Norte	D	S 03.69416° W 053.60899° Km 813,1	Vicinal com 7m de largura e 90° de inclinação em relação à rodovia. Boa visibilidade e acessibilidade para entradas e saídas de veículos.

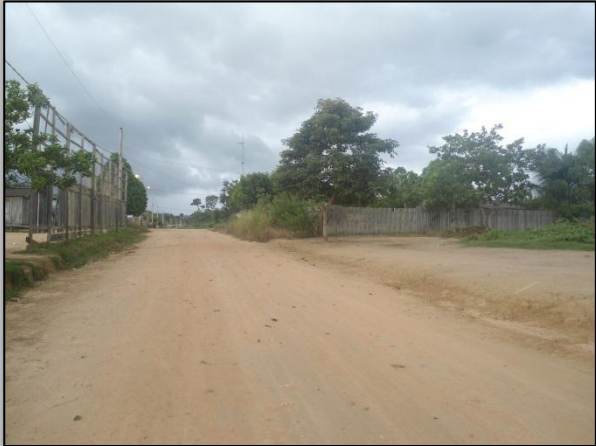
Nome	Lado	Localização (Coord. Geográficas e km)	Descrição	Fotos
Vicinal 175 Norte	D	S 03.70712° W 053.69996° Km 823,3	Situada em frente à Vicinal 175 sul, e passa por dentro da Vila Imigrante. Possui cerca de 10m de largura.

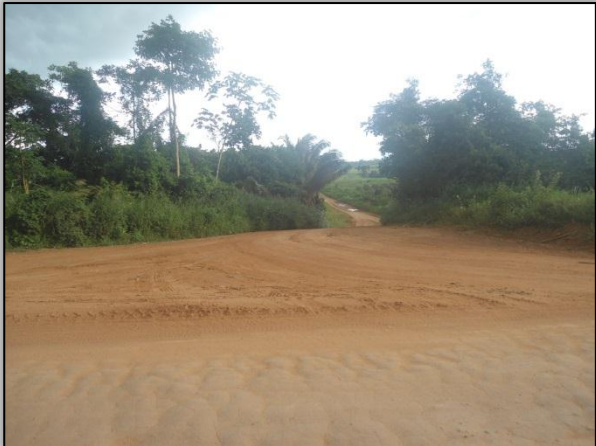
Vicinal 175 Sul	E	S 03.70712° W 053.69995° Km 823,3	Fica em frente à Vila dos Imigrantes. Com largura de 5m, a vicinal apresenta boa visibilidade e acesso para entrada e saída de veículos.

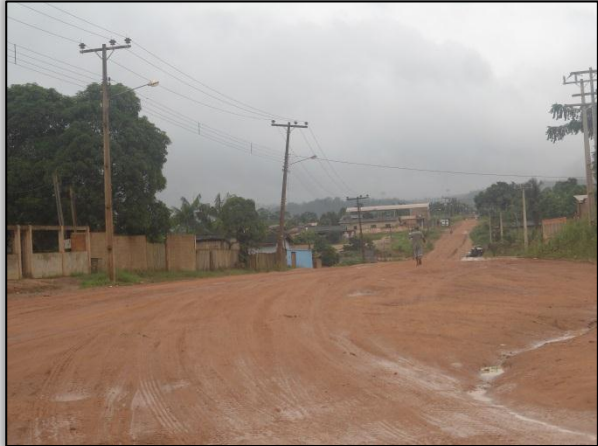
Nome	Lado	Localização (Coord. Geográficas e km)	Descrição	Fotos
Vicinal 180 norte	D	S 03.713322° W 053.74498° Km 828,5	Acesso é feito pela a área urbana da cidade de Uruará. Possui largura de 5m.

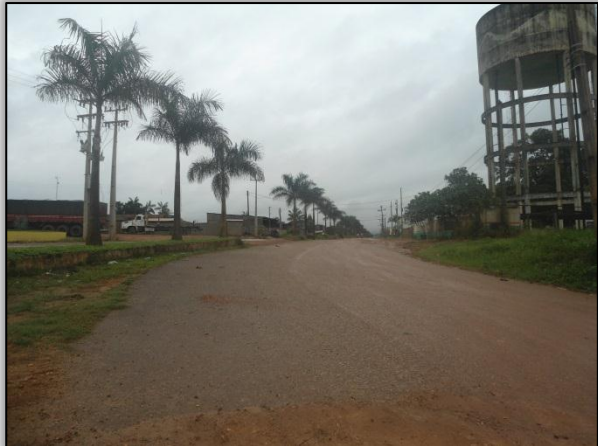
Vicinal 180 sul	E	S 03.72912° W 053.74123° Km 828,5	Acesso é feito pela área urbana da cidade de Uruará. Com largura de 4m.
