BR-230/PA

**11º Relatório de Acompanhamento
dos Programas Ambientais (RA – 11)**

**Relatório Semestral
Fevereiro 2015/Agosto 2015**

Subtrecho: Div. TO/PA (Início Travessia Rio Araguaia) – Entr. BR-163(A) (Rurópolis).

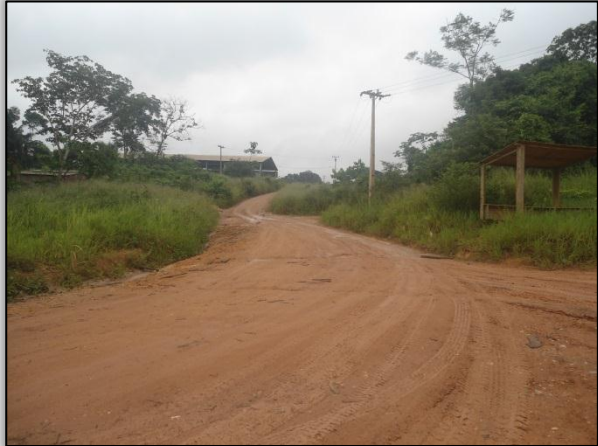
Nome	Lado	Localização (Coord. Geográficas e km)	Descrição	Fotos
Vicinal 184	E	S 03.73269° W 053.77542° Km 832,5	A Serraria L. Longo LTDA está localizada no início da vicinal. Com entrada com 6m de largura e inclinação de 90° em relação à rodovia. Boa visibilidade e acesso para entrada e saída de veículos.

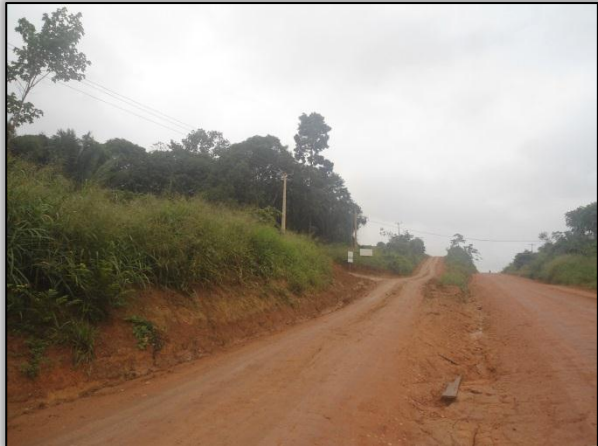
Vicinal 185 sul ou Trans. Iriri	E	S 03.73419° W 053.78346° Km 833,4	Possui , 90 km de extensão. Largura de 5m, com inclinação de 90° em relação à rodovia. Está em bom estado de conservação para trafegar..

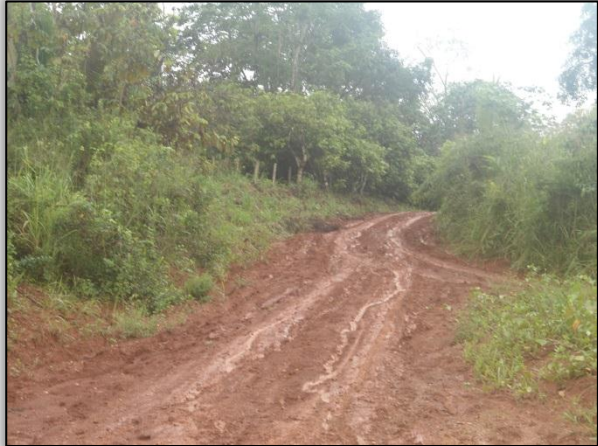
Nome	Lado	Localização (Coord. Geográficas e km)	Descrição	Fotos
Vicinal 185 norte	D	S 03.73861° W 053.80875° Km 836,4	Possui 5m de largura e com inclinação de 90° em relação à rodovia. Há formação de ravinas na pista devido à ausência de drenagem pluvial.

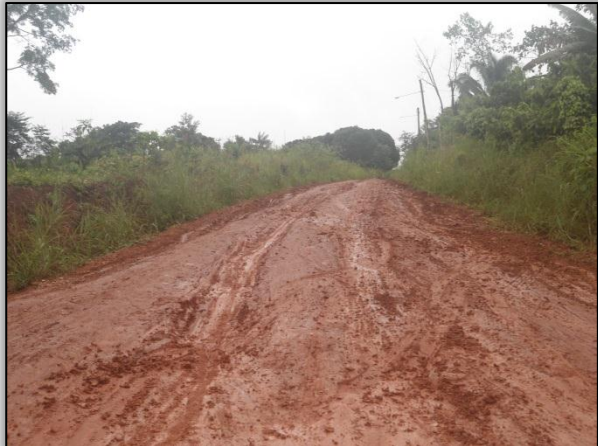
Vicinal 190 norte	D	S 03.74705° W 053.82884° Km 838,6	A vicinal está em bom estado de conservação e de trafegabilidade. A vicinal tem 72 km de extensão.

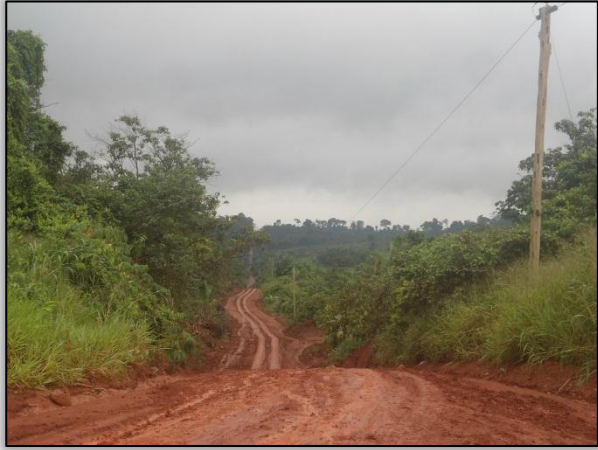
Nome	Lado	Localização (Coord. Geográficas e km)	Descrição	Fotos
Vicinal 190 sul	E	S 03.74968° W 053.82967° Km 838,9	Possui 5m de largura com inclinação de 90° em relação à rodovia. Com boa visibilidade para entrada e saída de veículos. A vicinal foi reconfomada/terraplanada.

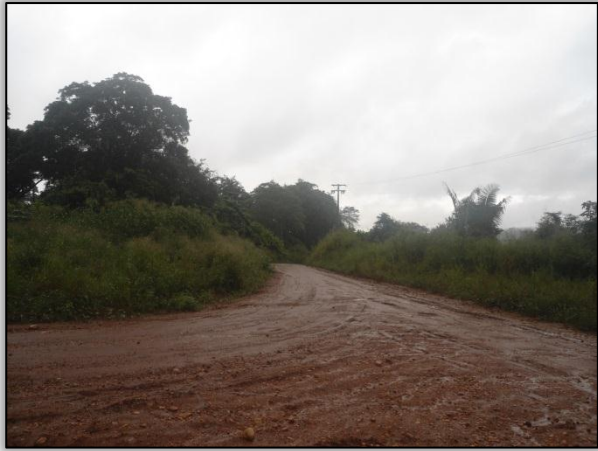
Vicinal 195 sul	E	S 03.76850° W 053.87213° Km 851	Possui 5m de largura com inclinação de 90° em relação à rodovia, em um declive. Com boa visibilidade e boas condições de trafegabilidade.

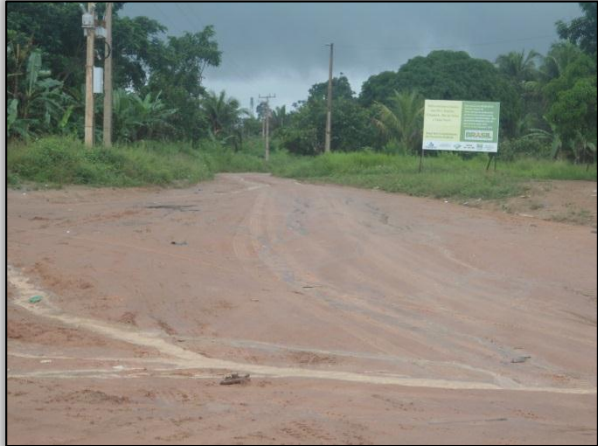
Nome	Lado	Localização (Coord. Geográficas e km)	Descrição	Fotos
Vicinal 200	D	S 03.78876° W 053.90041° Km 855,1	Possui 5m de largura com inclinação de 90° em relação à rodovia. Com residências na sua entrada. Há uma placa de identificação de projeto de assentamento do INCRA na entrada da vicinal.

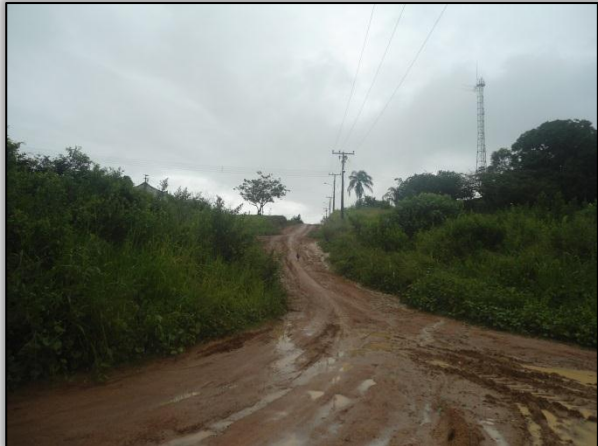
Vicinal 201 Sul	E	S 03.79911° W 053.91090° Km 856,1	Vicinal que dá acesso à Vila Monte Sinai. Possui 30 km de extensão com largura de 4m com inclinação de 90° em relação à rodovia.

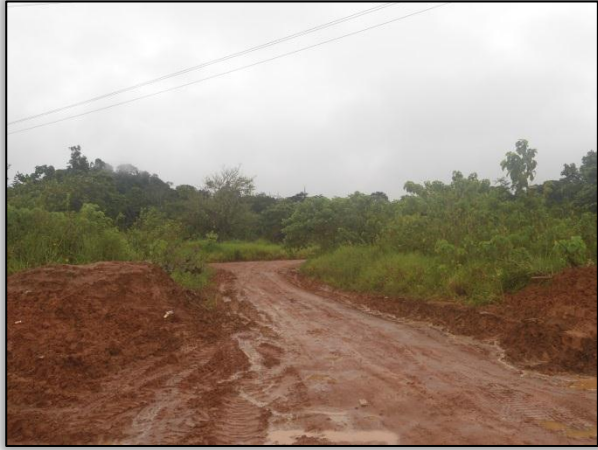
Nome	Lado	Localização (Coord. Geográficas e km)	Descrição	Fotos
Vicinal 205	D	S 03.81762° W 053.93760° Km 860,2	A vicinal tem 15 km de extensão e largura de 5m.

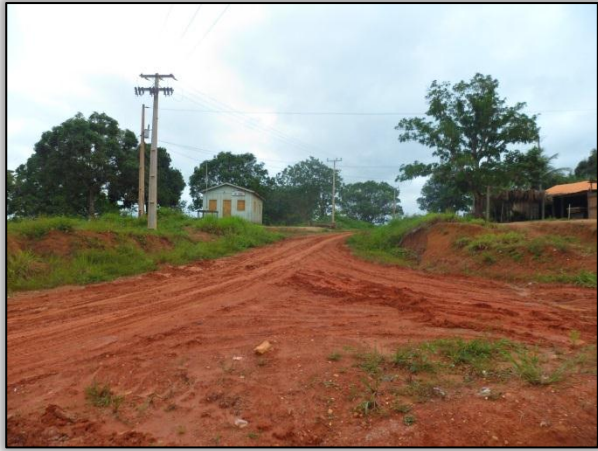
Vicinal 209 Sul	E	S 03.84232° W 053.94895° Km 863,4	Vicinal com edificações na entrada. Possui 6m de largura com inclinação de 90° em relação à rodovia. Boas condições de trafegabilidade.

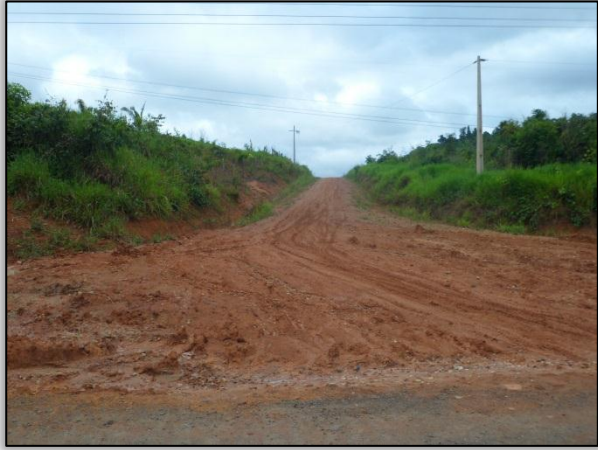
Nome	Lado	Localização (Coord. Geográficas e km)	Descrição	Fotos
Vicinal 213 norte	D	S 03.85999° W 053.98001° Km 867,7	Com formação de valas devido ao escoamento superficial na entrada da vicinal. Possui 6m de largura. Vegetação de capoeira e capim com inclinação de 90°.

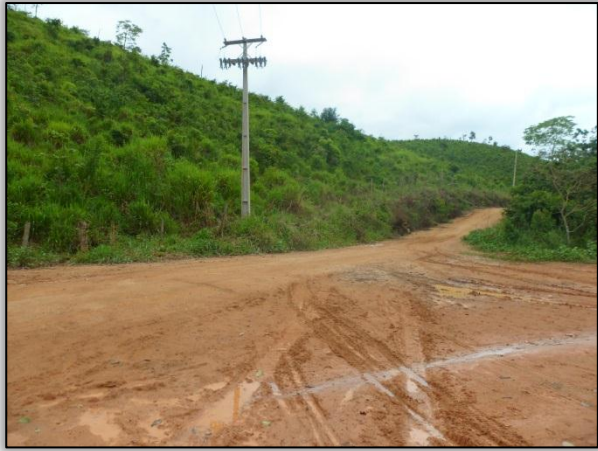
Vicinal 213 sul	E	S 03.86568° W 053.98762° Km 868,9	A vicinal tem 30 km de extensão. Possui 5m de largura e inclinação 90° em relação à rodovia. Boa visibilidade e acesso para entrada e saída de veículos.

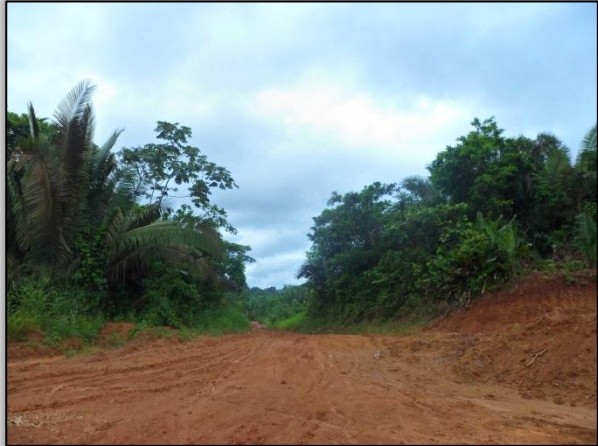
Nome	Lado	Localização (Coord. Geográficas e km)	Descrição	Fotos
Vicinal 219 Sul	E	S 03.85934° W 054.02834° Km 873,9	Possui uma inclinação de 90° em relação à rodovia e largura de 10m na entrada. Atenção redobrada ao acessar a rodovia.

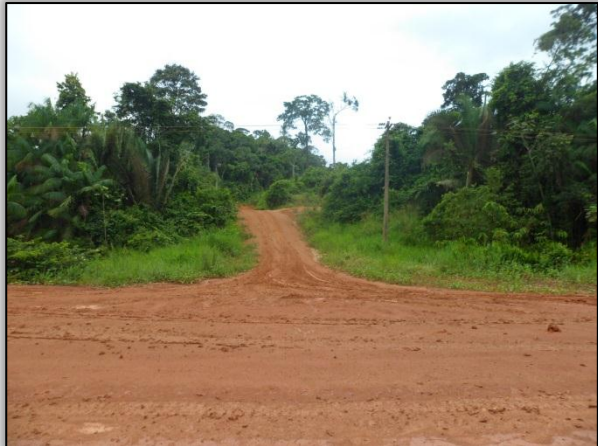
Vicinal 219 norte	D	S 03.85648° W 054.03847° Km 875,2	Esta vicinal dá acesso a Vicinal 224 norte e apresenta boa trafegabilidade. Com largura de 6m e uma inclinação de 90° em relação à rodovia Houve terraplanagem.

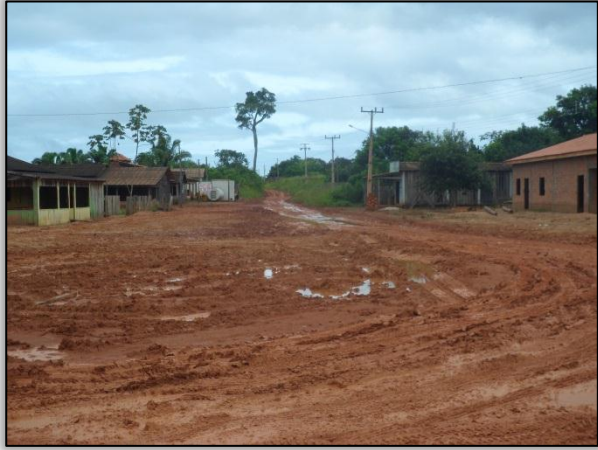
Nome	Lado	Localização (Coord. Geográficas e km)	Descrição	Fotos
Vicinal 224 Norte	D	S 03.86204° W 054.08341° Km 880,3	A vicinal dá acesso à rodovia Santarém-Cuiabá. A mesma fica nas proximidades da Vila Novo Jardim, com boa visibilidade e acesso e uma inclinação de 90° em relação à rodovia.

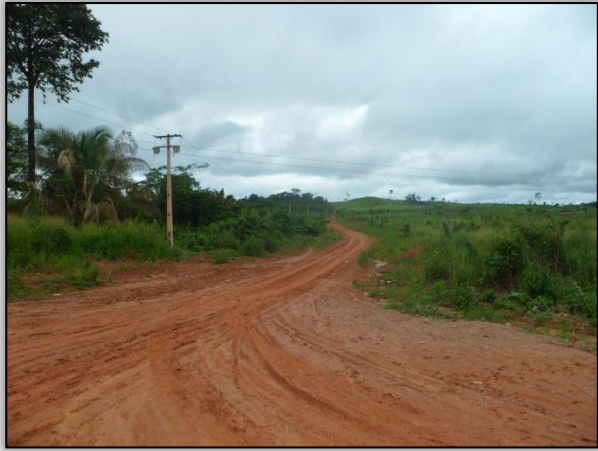
Vicinal 224 Sul	E	S 03.86204° W 054.08341° Km 880,3	Possui 4,6m de largura. Fica em frente à Vicinal 224 norte, com uma inclinação de 90° em relação à rodovia. Boa visibilidade e acesso para entrada e saída de veículos.

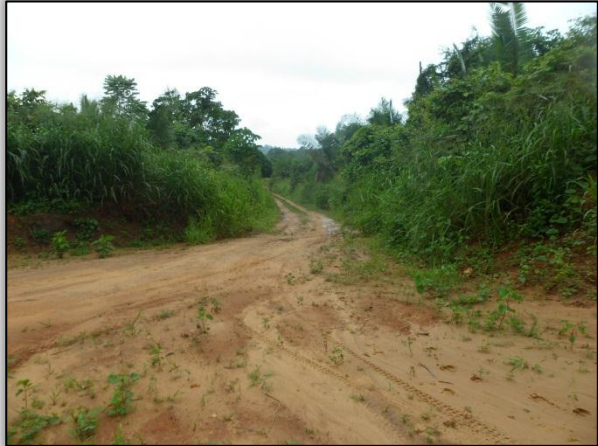
Nome	Lado	Localização (Coord. Geográficas e km)	Descrição	Fotos
Vicinal 230 norte	D	S 03.85479° W 054.13174° Km 886	Possui 4 km de extensão, 3m de largura. Não apresenta boa qualidade de trafegabilidade. Em decorrência das obras na rodovia foi feito um desvio para acessar a vicinal.

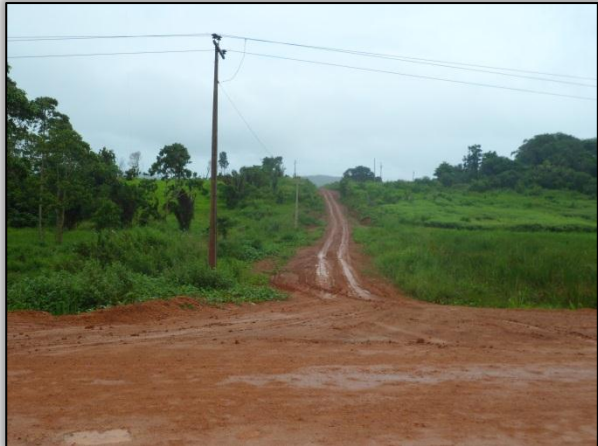
Vicinal 235 Norte	D	S 03.85766° W 054.17751° Km 891,2	Vicinal com 25 km de extensão. Possui 3m de largura e uma inclinação de 90° em relação ao eixo da rodovia. Boa visibilidade na entrada e saída. Estrada da vicinal reconfirmada pela construtora e dá acesso à pedreira.

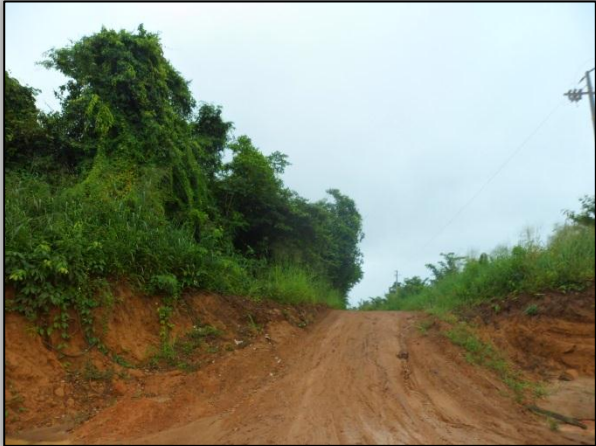
Nome	Lado	Localização (Coord. Geográficas e km)	Descrição	Fotos
Vicinal 235 Sul/ Rio das pedras	E	S 03.86020° W 054.18632° Km 892,2	Vicinal com uma inclinação 90° em relação à rodovia.

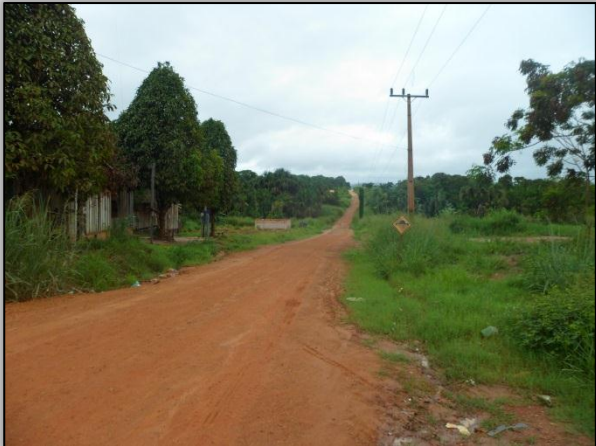
Vicinal 240 sul	E	S 03.87155° W 054.21830° Km 895,8	Acesso é feito pela área urbana do município de Placas. Possui 5m de largura..

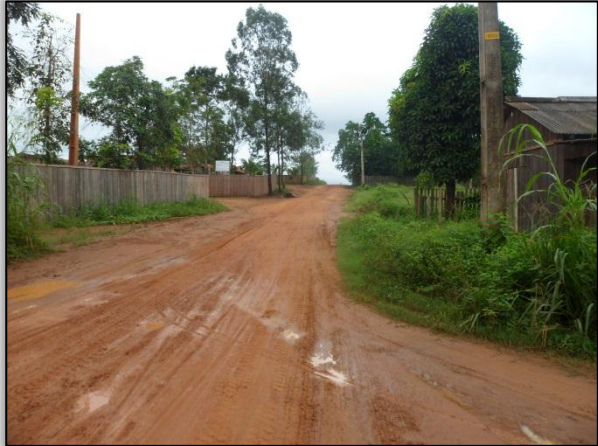
Nome	Lado	Localização (Coord. Geográficas e km)	Descrição	Fotos
Vicinal 240 Norte	D	S 03.68094° W 054.22102° Km 895,8	Localiza-se em frente à vicinal 240 sul. Boas condições de acesso e visibilidade.

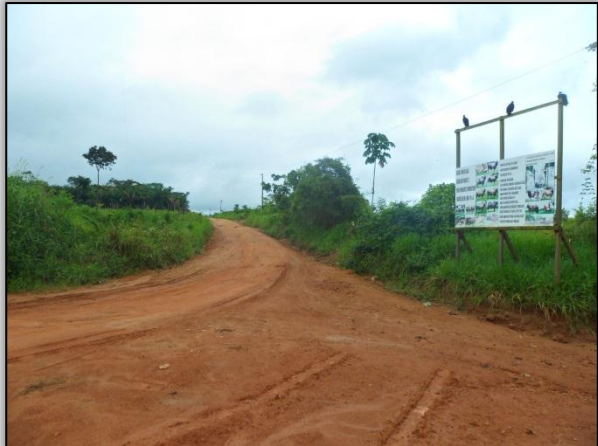
Vicinal do Elmo	E	S 03.87560° W 054.24072° Km 898,4	Com largura de 5m e inclinação de 90° em relação à rodovia. Boa visibilidade e acesso. Há obras na entrada da vicinal.

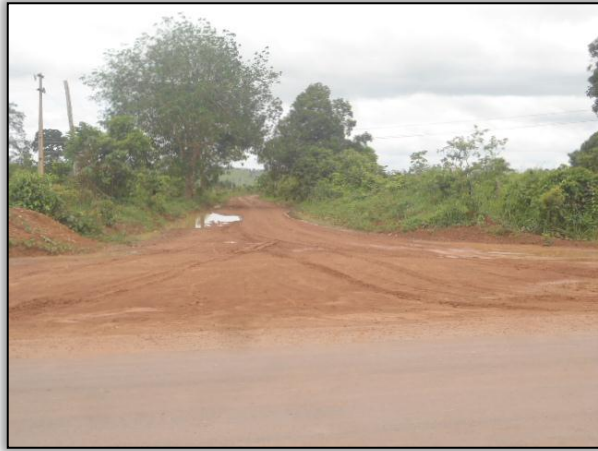
Nome	Lado	Localização (Coord. geográficas e km)	Descrição	Fotos
Vicinal da 60	D	S 03.88467° W 054.26175° Km 900,9	Vicinal com 5m de largura e inclinação de 90° em relação à rodovia. Boa visibilidade e acesso à rodovia.

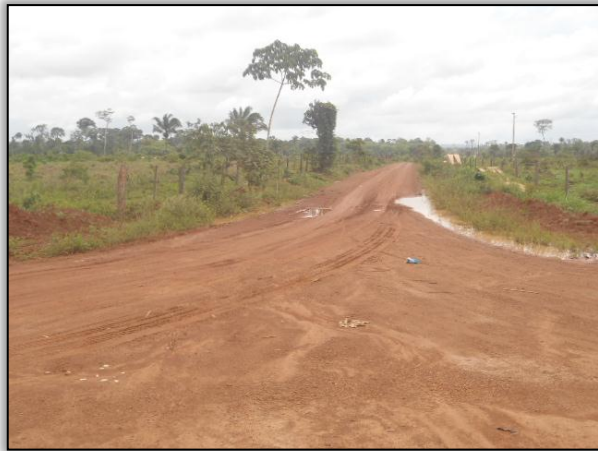
Vicinal 59	E	S 03.88467° W 054.26175° Km 900,9	A vicinal tem 5m de largura e inclinação de 90°, com boa visibilidade.

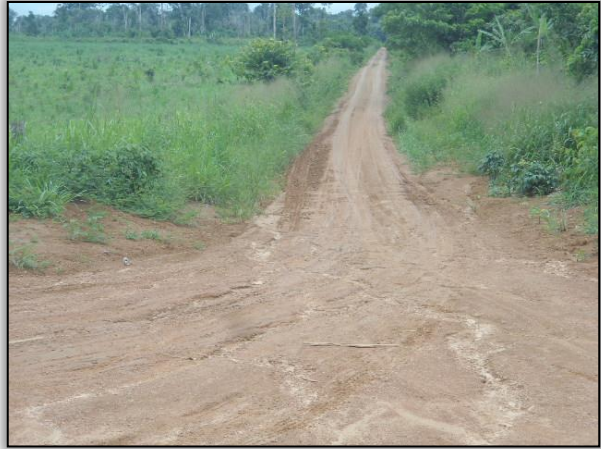
Nome	Lado	Localização (Coord. geográficas e km)	Descrição	Fotos
Vicinal 57 casada	E	S 03.89019° W 054.30777° Km 906,4	Vicinal localizada em frente à comunidade São Miguel. Possui 2,5m de largura e inclinação de 90° em relação à rodovia. Com boa visibilidade na entrada.

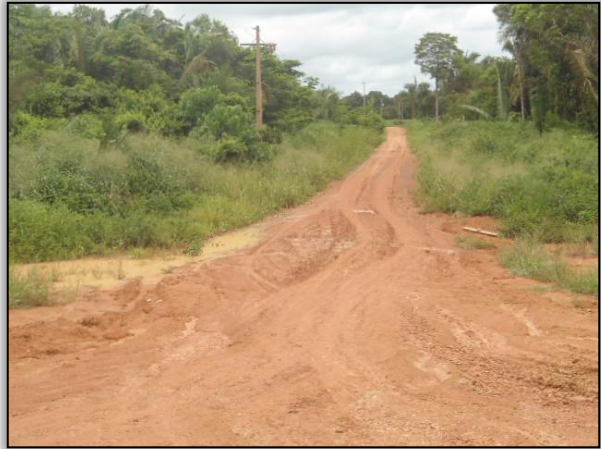
Vicinal 57 solteira	E	S 03.88880° W 054.31643° Km 907,5	Possui 6m de largura com inclinação de 90°. Fica próxima a uma estação pluviométrica, com boa visibilidade e acesso de entrada e saída.

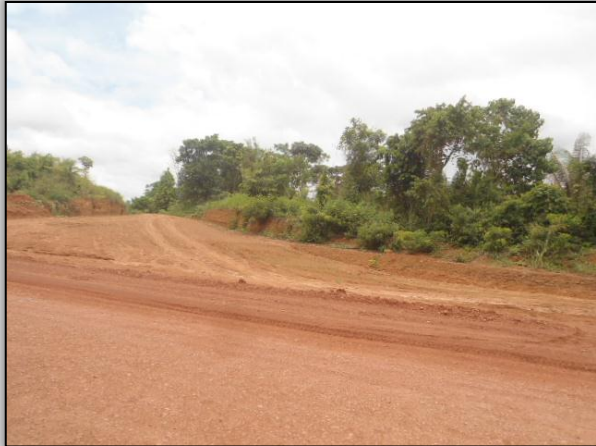
Nome	Lado	Localização (Coord. geográficas e km)	Descrição	Fotos
Vicinal 58 Solteira	D	S 03.887864° W 054.319125° Km 907,9	A vicinal tem 4m de largura com inclinação de 90. Boa visibilidade para entrada e saída de veículos. Há obras de terraplenagem na rodovia BR-230.

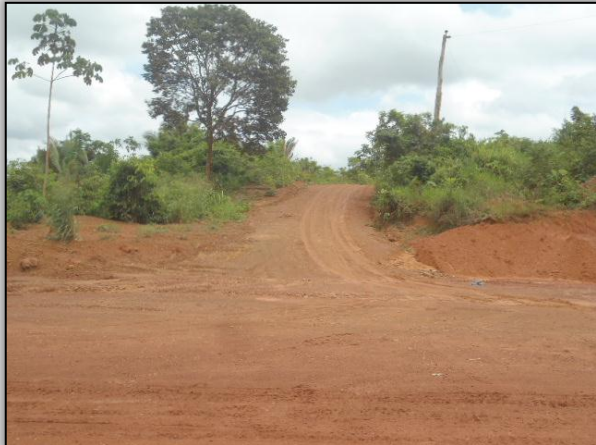
Vicinal 58 Casada	D	S 03.88838° W 054.32426° Km 908,5	Entrada bifurcada, largura de 4m com inclinação de 90°. Boa visibilidade e acesso de entrada e saída. Há obras de terraplenagem na rodovia BR-230.

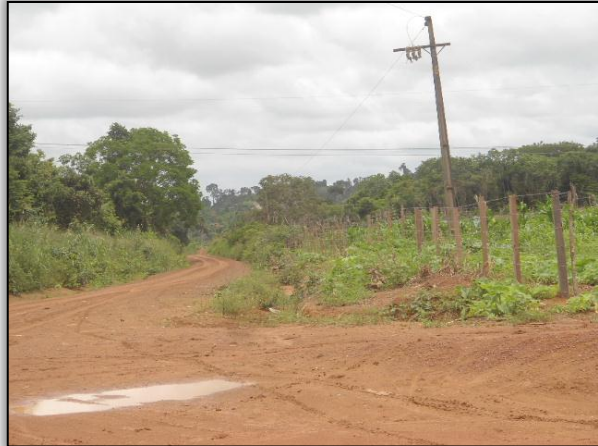
Nome	Lado	Localização (Coord. geográficas e km)	Descrição	Fotos
Vicinal do Arrependido	D	S 03.88179° W 054.37613° Km 914,5	Localiza-se em frente à Vila do 221. Possui largura de 4m e inclinação de 90° em relação à rodovia. Boa visibilidade de acesso para entrar e sair. Há obras de terraplenagem na rodovia BR-230.

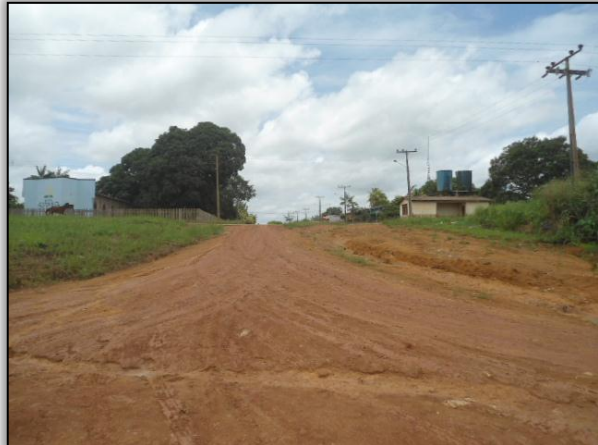
Vicinal do Pajoba	E	S 03.88713° W 054.37743° Km 914,7	A vicinal fica localizada à altura da Vila do 221 e possui entrada com boa visibilidade e acesso para entrar e sair.

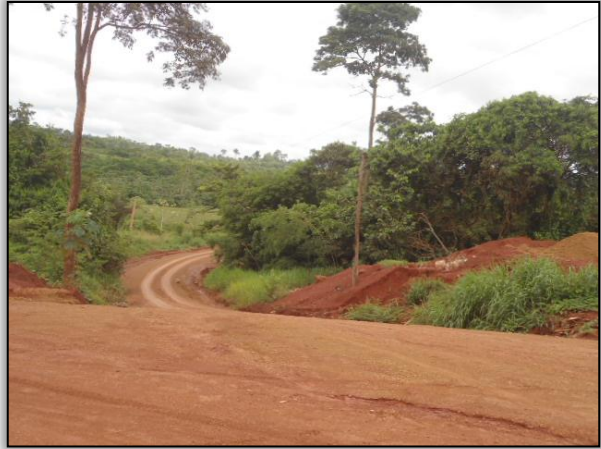
Nome	Lado	Localização (Coord. geográficas e km)	Descrição	Fotos
Vicinal do Ângelo	D	S 03.89040° W 054.42482° Km 920,1	Esta possui 5m de largura, inclinação de 90° em relação à rodovia. Apresenta boa acessibilidade para entrada e saída de veículos.

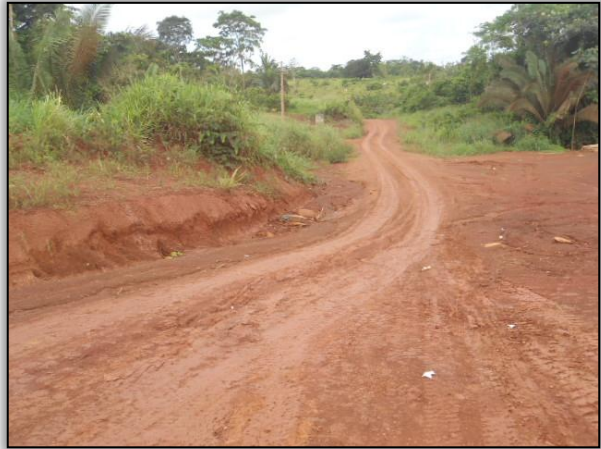
Vicinal do São Paulo	E	S 03.89040° W 054.42482° Km 920,1	Localiza-se em frente à vicinal do Ângelo. Com largura de 5m e inclinação de 90° em relação à rodovia. Boa visibilidade e acesso para entrar e sair. A estrada da vicinal foi reconformada.

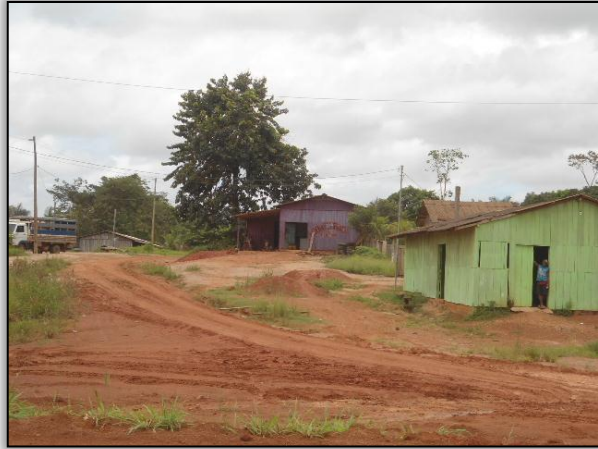
Nome	Lado	Localização (Coord. geográficas e km)	Descrição	Fotos
Vicinal Poeirinha	E	S 03.89321° W 054.47184° Km 925,4	Vicinal possui 10km de extensão. Localiza-se em frente à vicinal do Botafogo. Possui 5m de largura com inclinação de 90° em relação à rodovia. Boa acessibilidade para entrar e sair.

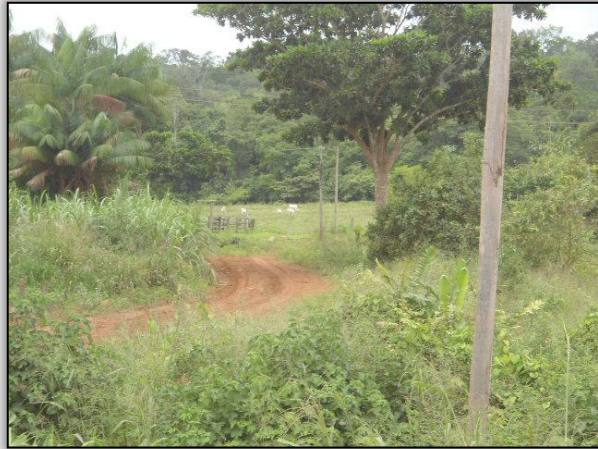
Vicinal Botafogo	D	S 03.89321° W 054.47184° Km 925,4	Possui 25 km de extensão. Localiza-se em frente à vicinal do Poeirinha. Possui 4m de largura com inclinação de 90° em relação à rodovia. Boa visibilidade e acesso para entrar e sair.

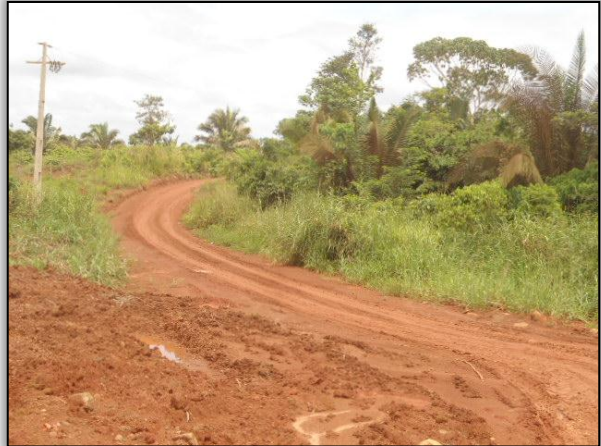
Nome	Lado	Localização (Coord. geográficas e km)	Descrição	Fotos
Vicinal do Pulu	D	S 03.89935° W 054.51665° Km 930,4	Possui 40 km de extensão, 3m de largura com inclinação de 90° e localiza-se em frente à vicinal Mira Selva.

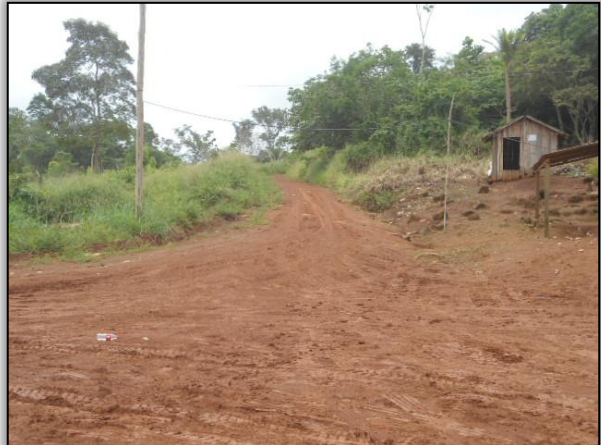
Vicinal da Mira selva	E	S 03.89935° W 054.51665° Km 930,4	Vicinal tem 8 km de extensão, largura de 4m e inclinação de 90°..

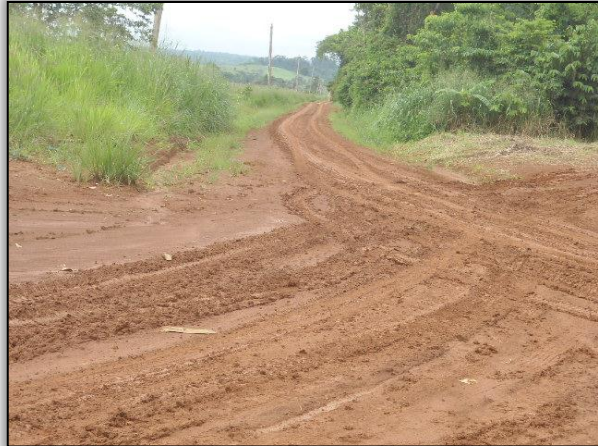
Nome	Lado	Localização (Coord. geográficas e km)	Descrição	Fotos
Vicinal 10 sul	E	S 03.91826° W 054.55870° Km 935,6	A vicinal tem 20 km de extensão, em frente à Vila Aparecida (lote 10). A entrada possui 4m de largura e inclinação de 90° em relação à rodovia. Boa visibilidade e acesso para entrar e sair.

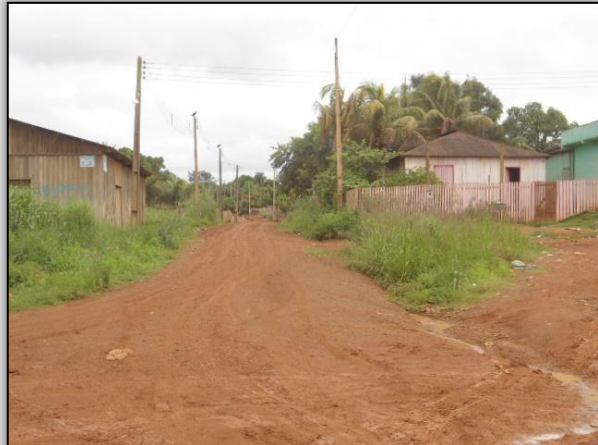
Vicinal 10 Norte	D	S 03.91564° W 054.56260° Km 935,8	Com 25 km de extensão, largura de 4m. Situada aos fundos da vila Aparecida (lote 10).

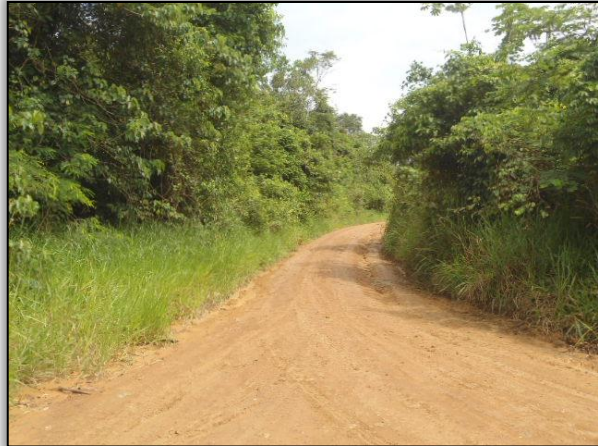
Nome	Lado	Localização (Coord. geográficas e km)	Descrição	Fotos
Vicinal Santa Rosa	D	S 03.92850° W 054.58738° Km 939	Vicinal tem 22 km de extensão. Possui 4m de largura e inclinação de 90° em relação à rodovia.

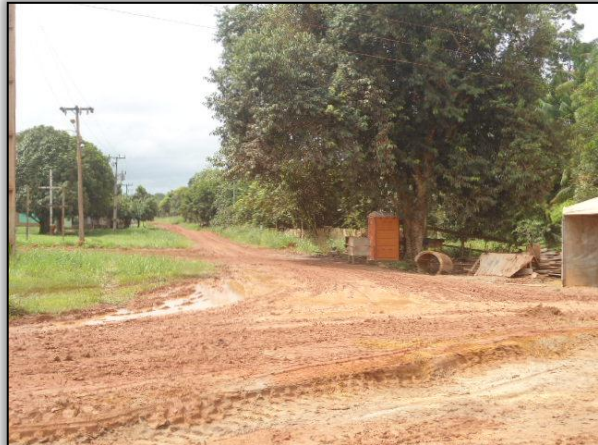
Vicinal Macanã	E	S 03.93888° W 054.60023° Km 940,5	A vicinal tem 22 km de extensão. Inicia-se na vila Macanã.

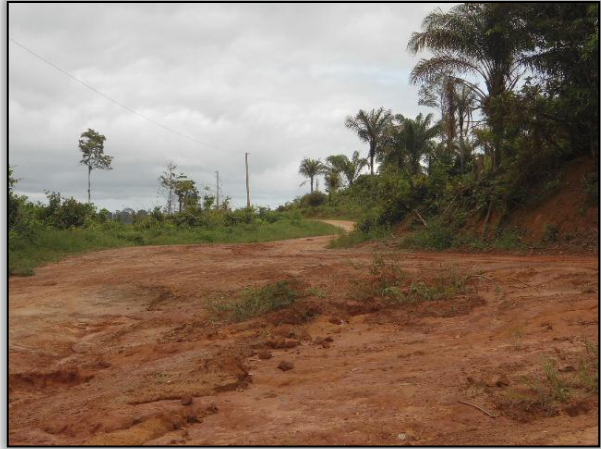
Nome	Lado	Localização (Coord. geográficas e km)	Descrição	Fotos
Vicinal do Lama	D	S 03.96138° W 054.63976° Km 946,5	Vicinal tem 23 km de extensão, e dá acesso à rodovia Cuiabá-Santarém. Possui 6m de largura e inclinação de 90° em relação à rodovia.

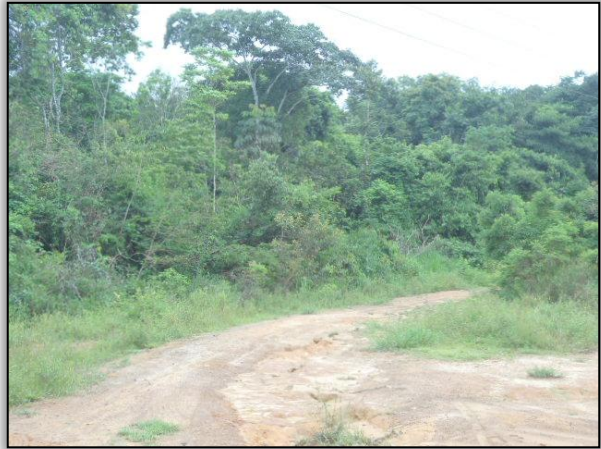
Vicinal do Bacabal	E	S 03.96623° W 054.64130° Km 947,1	Possui 4m de largura e inclinação de 90° em relação à rodovia.

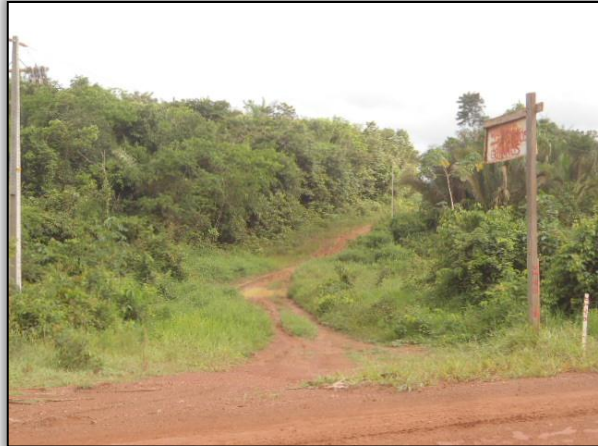
Nome	Lado	Localização (Coord. geográficas e km)	Descrição	Fotos
Vicinal dos Goianos	D	S 04.00985° W 054.67662° Km 953,5	Vicinal com boas condições de acesso.

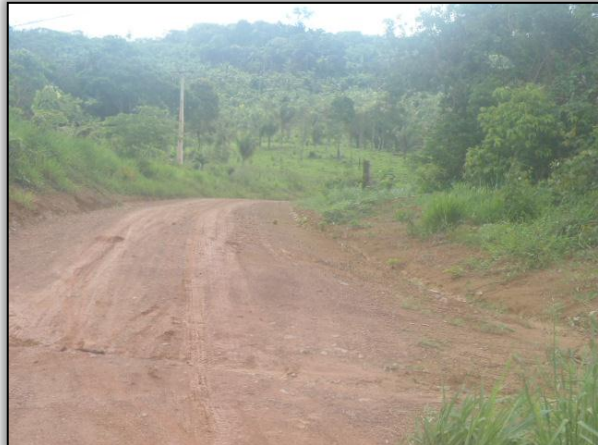
Vicinal do Panorama	E	S 04.02042° W 054.68681° Km 955,1	Vicinal tem 17 km de extensão. A vicinal fica próxima à Vila Camargo e possui 10m de largura com inclinação de 90°. Vicinal com pista reconformada.

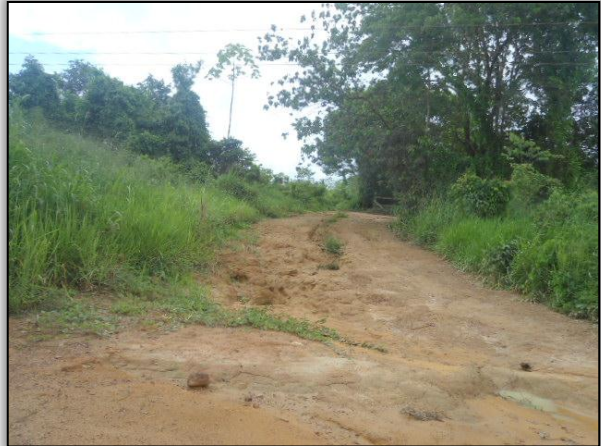
Nome	Lado	Localização (Coord. geográficas e km)	Descrição	Fotos
Ramal de acesso à Vicinal do Novo Planalto	E	S 04.03438° W 054.69693° Km 957,1	Antiga saída da vicinal do planalto com largura de 4m, inclinação de 90°. Ramal desativado.

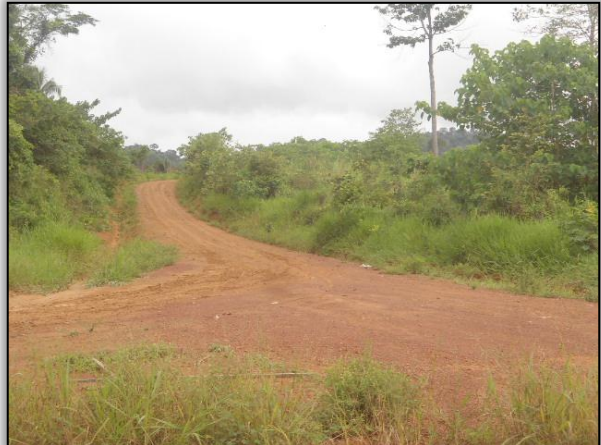
Vicinal São João	D	S 04.03536° W 054.70567° Km 958,1	Vicinal tem 20 km de extensão, 4m de largura, inclinação de 90°.

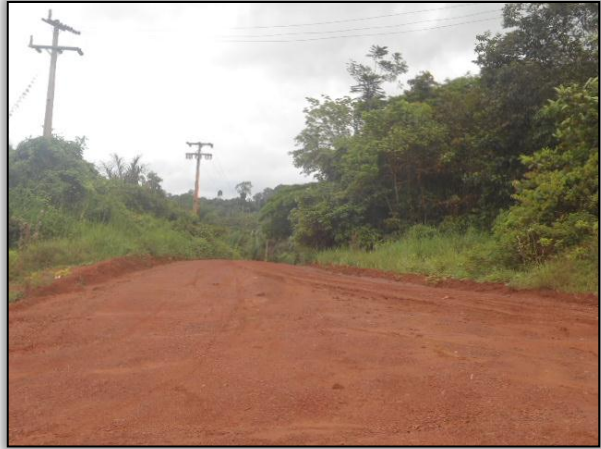
Nome	Lado	Localização (Coord. geográficas e km)	Descrição	Fotos
Vicinal Novo Planalto	E	S 04.04274° W 054.71457° Km 959,5	Boa visibilidade para entrar e sair da vicinal.

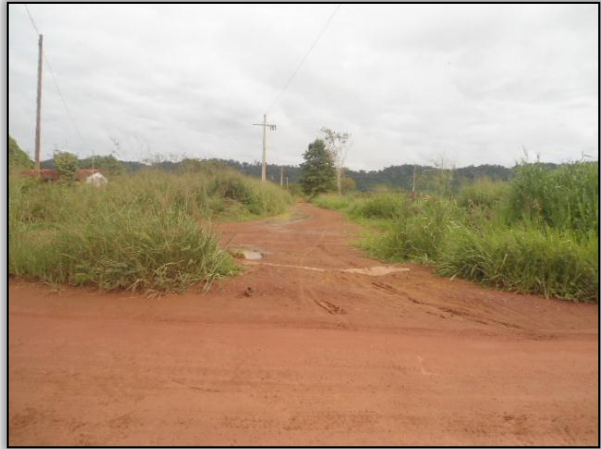
Vicinal Serra Verde	D	S 04.06250° W 054.75508° Km 964,6	A vicinal tem 25 km de extensão e 5m de largura e inclinação de 90° em relação à rodovia. Boa visibilidade para entrar e sair da vicinal.

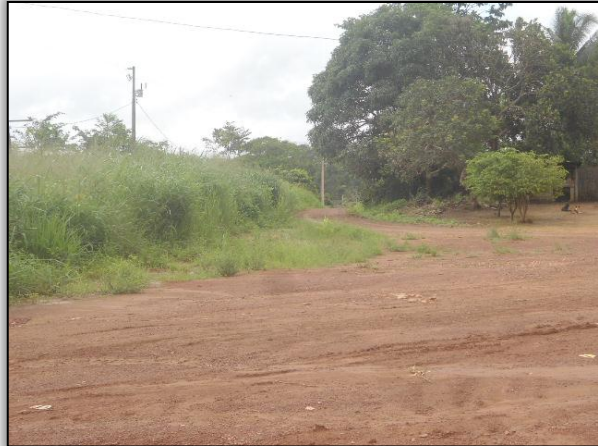
Nome	Lado	Localização (Coord. geográficas e km)	Descrição	Fotos
Vicinal Vista Alegre	E	S 04.06250° W 054.75508° Km 964,6	Localiza-se em frente à vicinal Serra Verde, com 17 km de extensão e 4m de largura na entrada. Boa visibilidade para entrar e sair da vicinal.

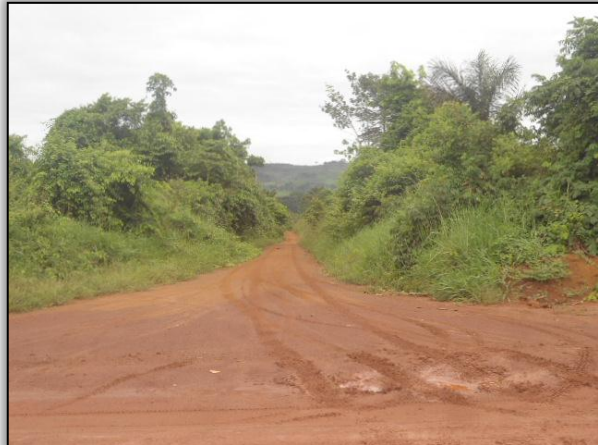
Vicinal Bela União	D	S 04.07494° W 054.79868° Km 969,6	Possui 30 km de extensão e largura de 6.5m e inclinação de 90° em relação à rodovia.

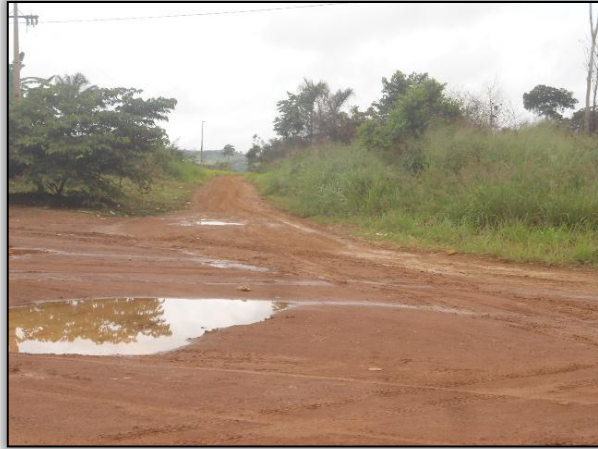
Nome	Lado	Localização (Coord. geográficas e km)	Descrição	Fotos
Vicinal Nova União	E	S 04.07494° W 054.79868° Km 969,6	Possui largura de 9m com inclinação de 90° em relação à rodovia e fica em frente à vicinal Bela União. Possui 18 km de extensão. Boa visibilidade para entrar e sair da vicinal.

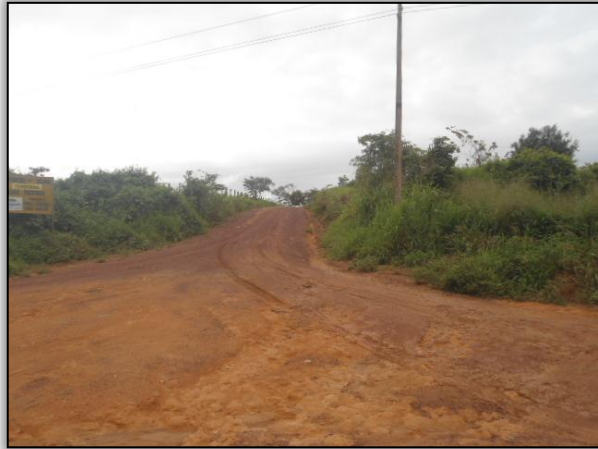
Vicinal Transparaná	E	S 04.08488° W 054.84285° Km 974,6 FOTO 2669	Localiza-se em frente à vicinal Água Fria. A largura da entrada é de 6m com inclinação de 90° em relação à rodovia e, , 30 km de extensão.

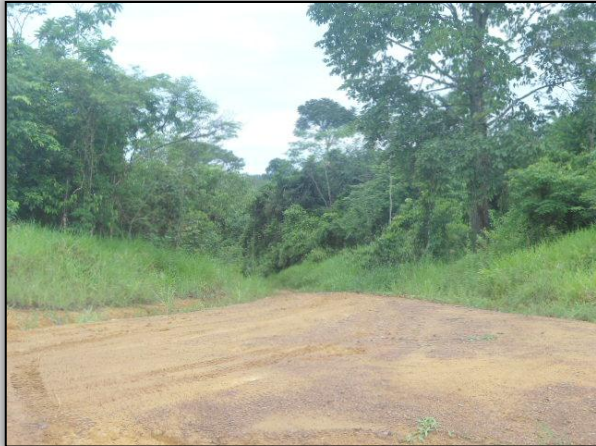
Nome	Lado	Localização (Coord. geográficas e km)	Descrição	Fotos
Vicinal Águas Frias	D	S 04.08488° W 054.84285° Km 974,6	Possui 20 km de extensão, largura de 8m e inclinação de 90° em relação à rodovia. Boa visibilidade para entrada e saída.

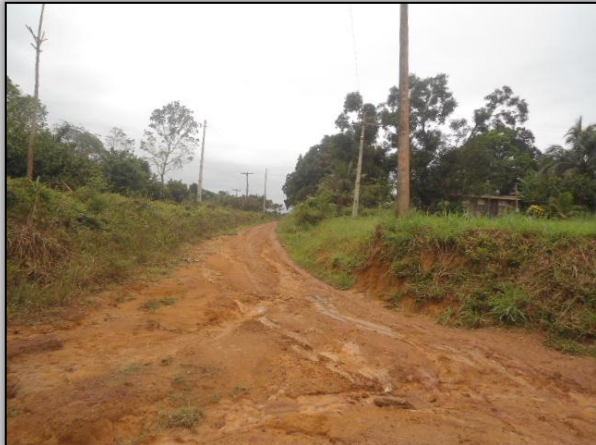
Vicinal da Cachoeira ou Manoel Sabino	E	S 04.08650° W 054.88930° Km 980,4	A largura é de 5m, inclinação de 90° em relação à rodovia. Entrada da vicinal com formação de valas, dificultando o tráfego dos usuários.

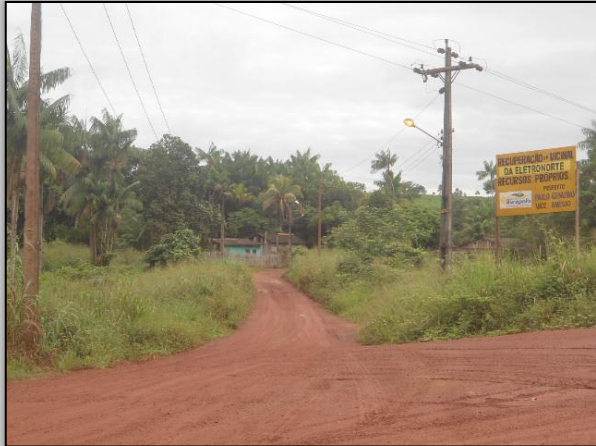
Nome	Lado	Localização (Coord. geográficas e km)	Descrição	Fotos
Vicinal da Eletronorte	D	S 04.08779° W 054.89554° Km 981	A entrada da vicinal fica próxima à ponte do igarapé Leitoso e possui 6m de largura, inclinação de 90° em relação à rodovia. Esse ponto dá acesso ao bairro do leitoso e à subestação de energia da Eletronorte.

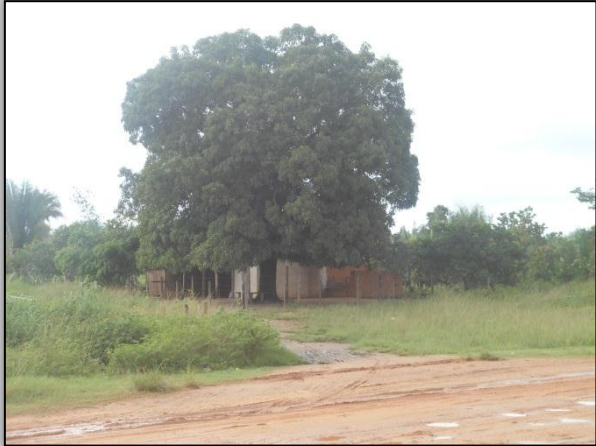
Nome	Lado	Localização (Coord. geográficas e Km)	Descrição	Fotos
Sem identificação	E	S 05.68998º W 048.19889º Km 4.4	Ocupação de faixa de domínio por residência a 33m de distância do eixo da pista.

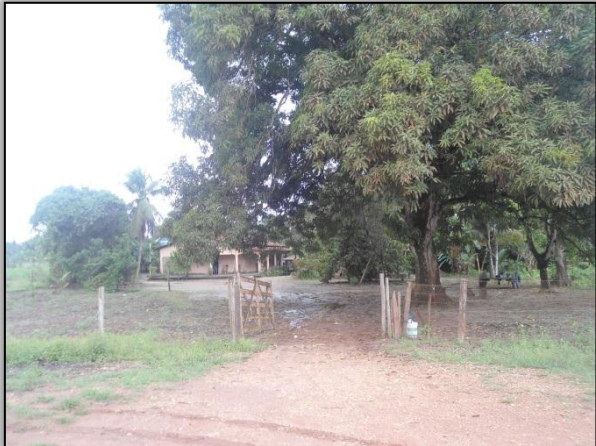
Sem identificação	D	S 05.68785º W 048.20266º Km 4.8	Ocupação de faixa de domínio por residência a 20,5m de distância do eixo da pista.

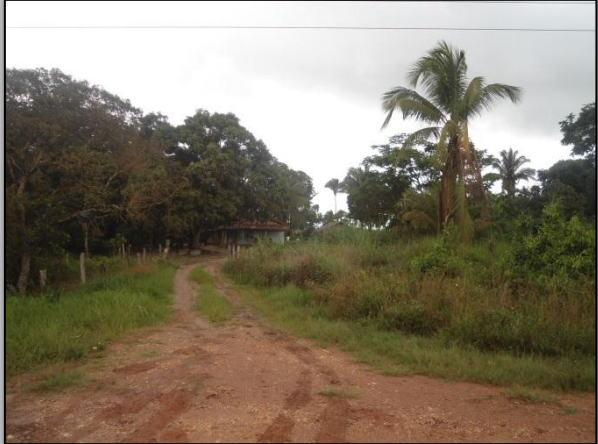
Nome	Lado	Localização (Coord. geográficas e Km)	Descrição	Fotos
Sem identificação	D	S 05.68551º W 048.20703º Km 5.3	Ocupação de faixa de domínio por residência a 16m de distância do eixo da pista.

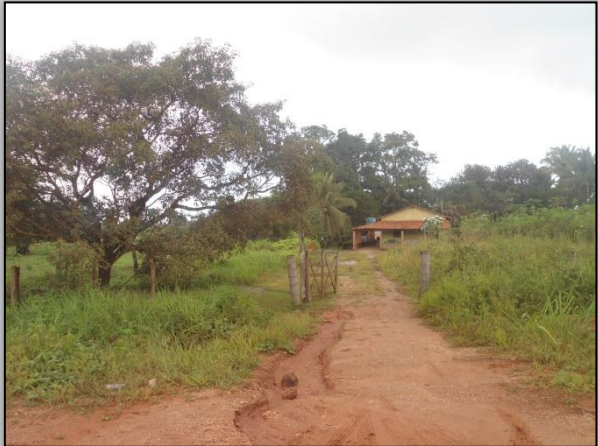
Sem identificação	D	S 05.68495º W 048.20837º Km 5.5	Entrada de fazenda, com cerca de madeira a 20m de distância do eixo da pista.

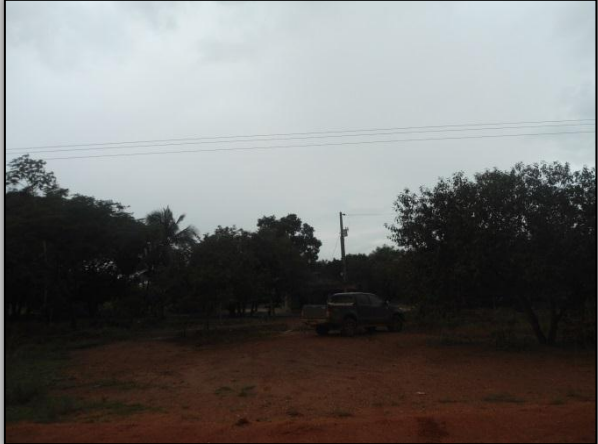
Nome	Lado	Localização (Coord. geográficas e Km)	Descrição	Fotos
Sem identificação	D	S 05.68056º W 048.21908º Km 6.8	Ocupação de faixa de domínio por residência a 38m de distância do eixo da pista.

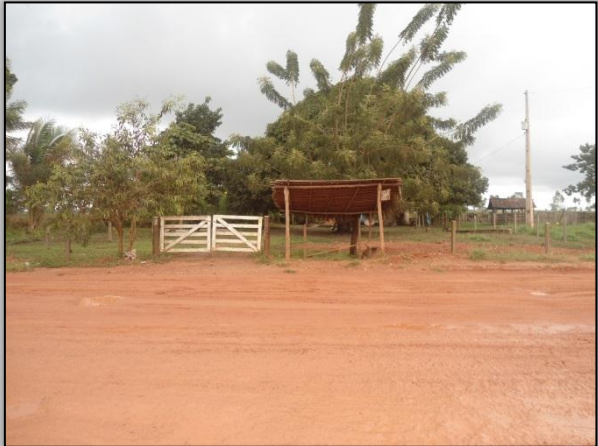
Sem identificação	E	S 05.67961º W 048.22147º Km 7.1	Entrada de fazenda, com cerca de madeira a 12m de distância do eixo da pista.

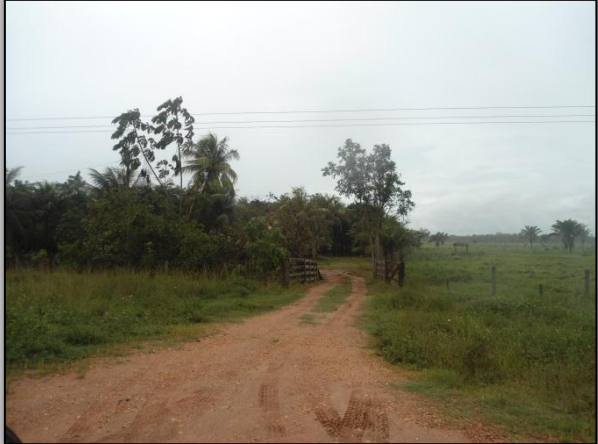
Nome	Lado	Localização (Coord. geográficas e Km)	Descrição	Fotos
Sem identificação	D	S 05.67800º W 048.22543º Km 7.6	Entrada de fazenda com cerca de madeira a 26m de distância do eixo da pista.

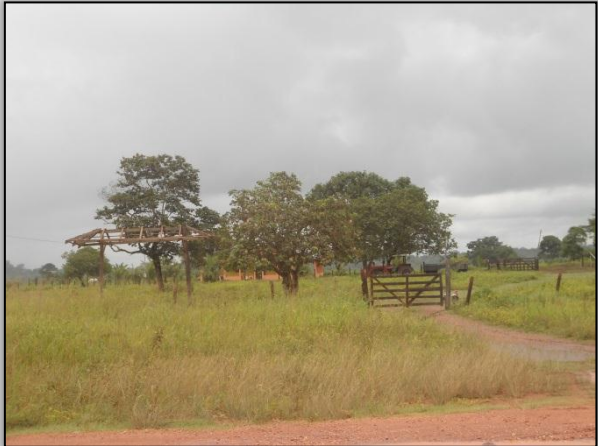
Sem identificação	E	S 05.67551º W 048.25355º Km 10.9	Entrada de fazenda com cerca de madeira a 34m de distância do eixo da pista.

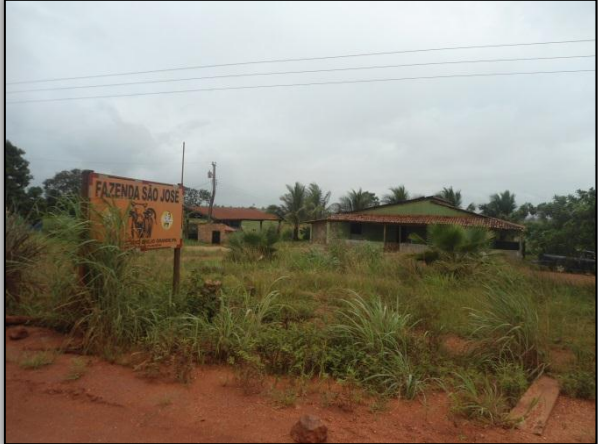
Nome	Lado	Localização (Coord. geográficas e Km)	Descrição	Fotos
Fazenda São José	D	S 05.67619º W 048.25637º Km 11.3	Ocupação de faixa de domínio com cerca de arame e fita a 30m de distância do eixo da pista.

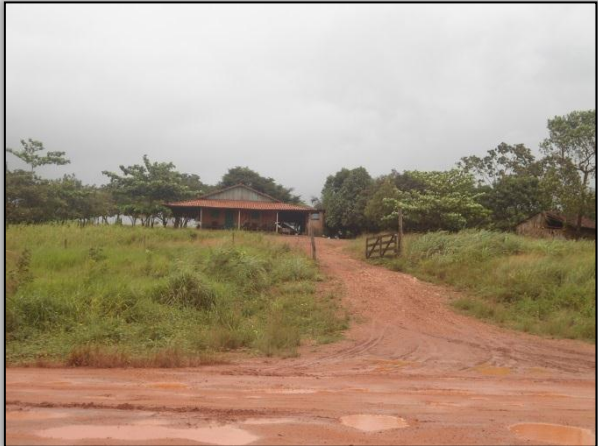
Sem identificação	E	S 05.67834º W 048.26534º Km 12.3	Entrada de fazenda com cerca de madeira e arame a 33m de distância do eixo da pista.

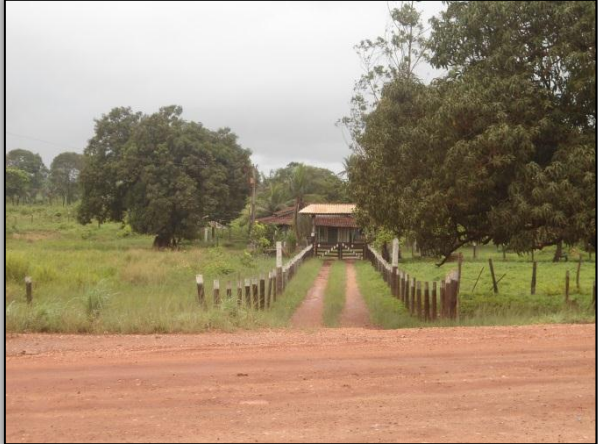
Nome	Lado	Localização (Coord. geográficas e Km)	Descrição	Fotos
Sem identificação	E	S 05.67915º W 048.26866º Km 12.6	Entrada de fazenda com cerca de madeira a 22m de distância do eixo da pista.

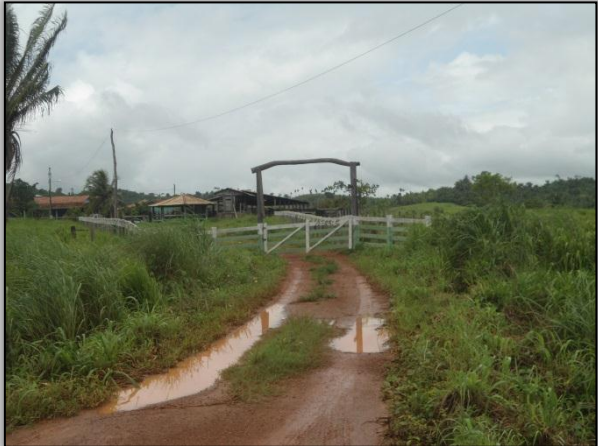
Sem identificação	D	S 05.68625º W 048.29961º Km 16.4	Entrada de fazenda com cerca de madeira e arame a 29m de distância do eixo da pista.

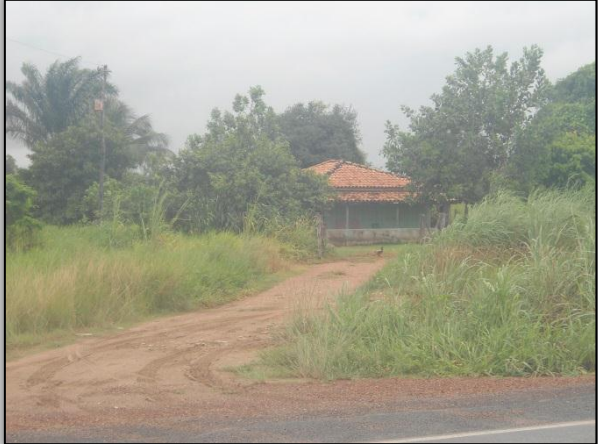
Nome	Lado	Localização (Coord. geográficas e Km)	Descrição	Fotos
Sem identificação	E	S 05.68627º W 048.29973º Km 16.4	Ocupação de faixa de domínio com cerca de madeira e arame a 38m de distância do eixo da pista.

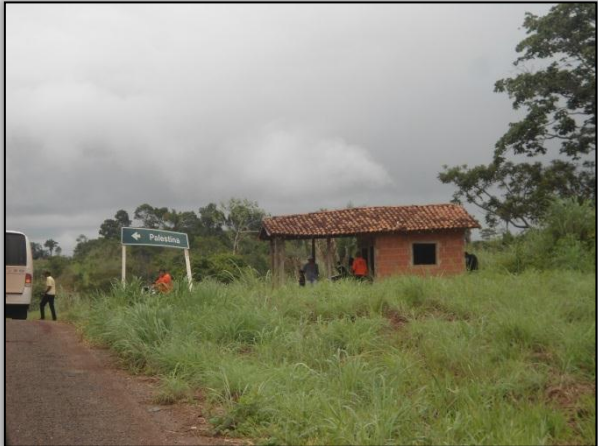
Sem identificação	D	S 05.69816º W 048.35202º Km 22.4	Ocupação em faixa de domínio por residência a 35m de distância do eixo da pista.

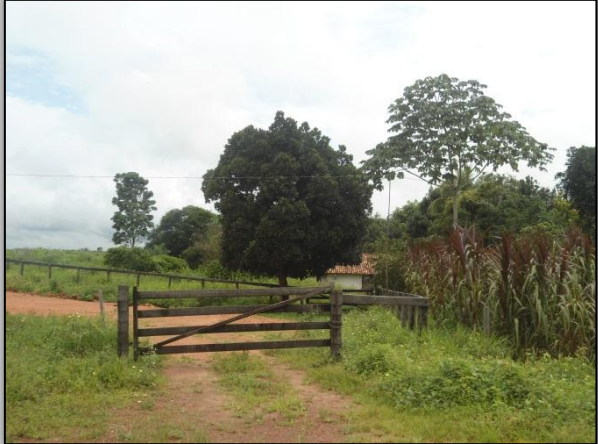
Nome	Lado	Localização (Coord. geográficas e Km)	Descrição	Fotos
Sem identificação	D	S 05.69554º W 048.36617º Km 24.3	Entrada de fazenda com cerca de madeira e arame a 20m de distância do eixo da pista.
