BR-230/PA

**11º Relatório de Acompanhamento
dos Programas Ambientais (RA – 11)**

**Relatório Semestral
Fevereiro 2015/Agosto 2015**

Subtrecho: Div. TO/PA (Início Travessia Rio Araguaia) – Entr. BR-163(A) (Rurópolis).

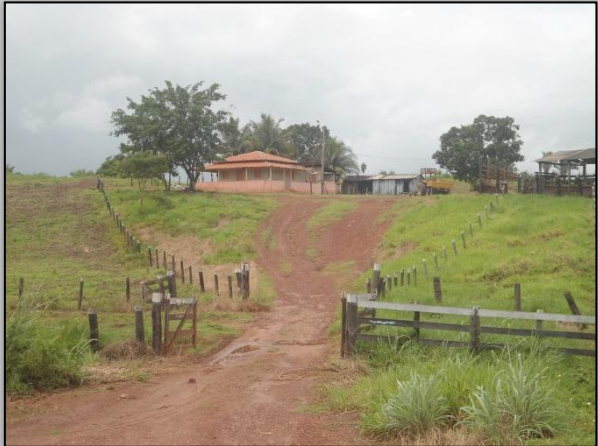
Sem identificação	E	S 05.68844º W 048.37315º Km 24.7	Entrada de fazenda com cerca de madeira e arame a 25m de distância do eixo da pista.

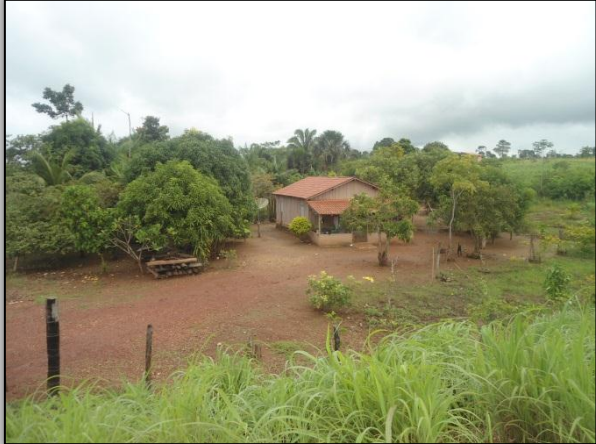
Nome	Lado	Localização (Coord. geográficas e Km)	Descrição	Fotos
Sem identificação	D	S 05.68747° W 048.37427° Km 24.8	Ocupação em faixa de domínio por residência a 36m de distância do eixo da pista.

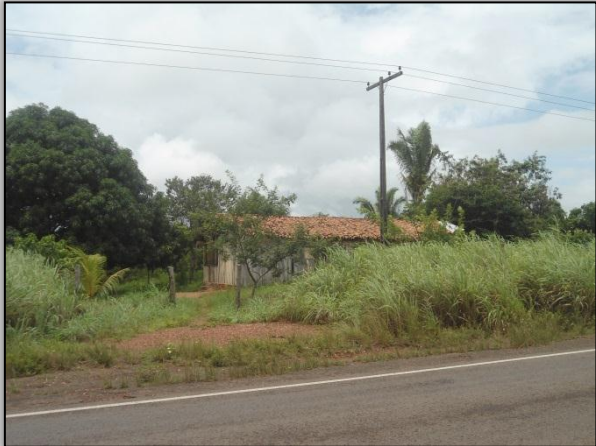
Sem identificação	E	S 05.67922° W 048.38060° Km 26.6	Ocupação em faixa de domínio por residência a 25m de distância do eixo da pista.

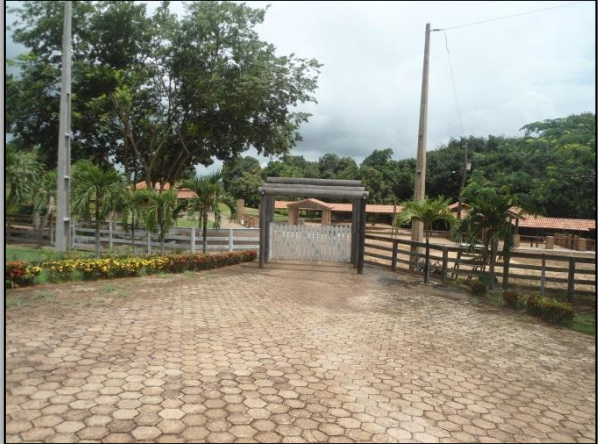
Nome	Lado	Localização (Coord. geográficas e Km)	Descrição	Fotos
Sem identificação	D	S 05.67008º W 048.38725º Km 28.0	Entrada de fazenda com cerca de madeira a 37m de distância do eixo da pista.

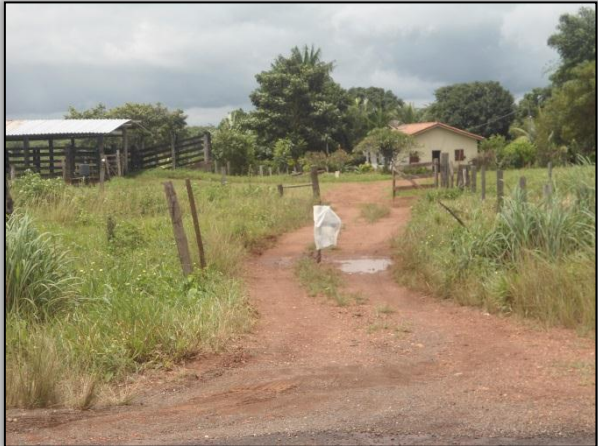
Sem identificação	E	S 05.66499º W 048.39086º Km 28.7	Entrada de fazenda com cerca de madeira e arame a 29m de distância do eixo da pista.

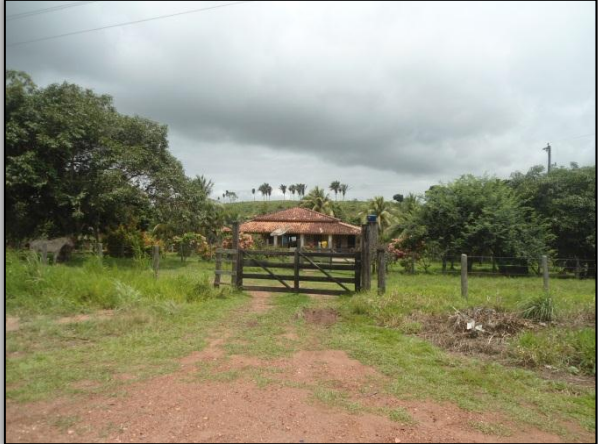
Nome	Lado	Localização (Coord. geográficas e Km)	Descrição	Fotos
Sem identificação	D	S 05.66275º W 048.39241º Km 29.0	Entrada de fazenda com cerca de madeira e arame a 28m de distância do eixo da pista.

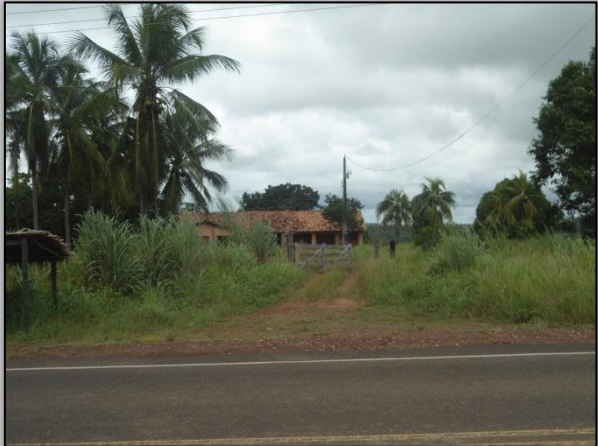
Sem identificação	E	S 05.64719º W 048.40349º Km 31.7	Ocupação em faixa de domínio por residência a 20m de distância do eixo da pista.

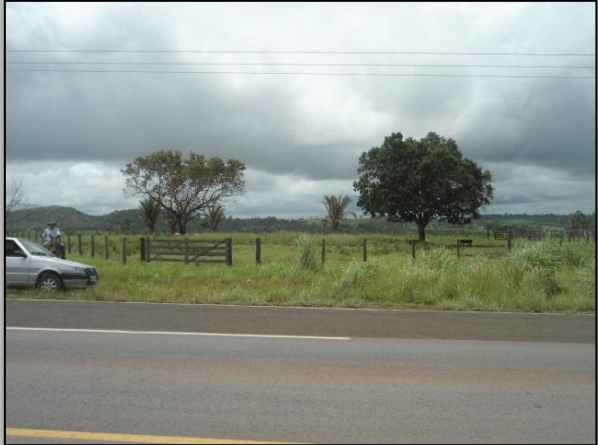
Nome	Lado	Localização (Coord. geográficas e Km)	Descrição	Fotos
Sem identificação	E	S 05.63032º W 048.41694º Km 34.3	Entrada de fazenda com cerca de madeira e arame a 19m de distância do eixo da pista.

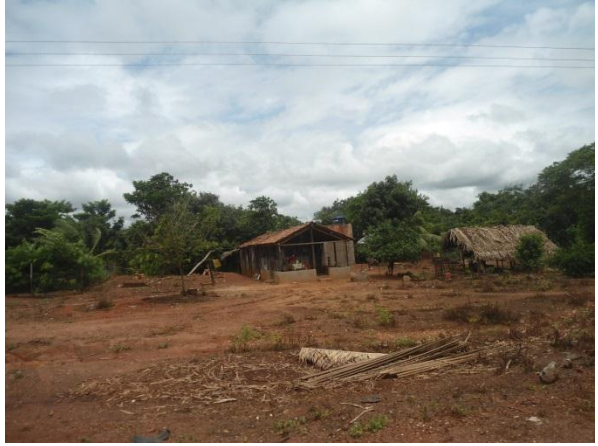
Sem identificação	D	S 05.59897º W 049.46190º Km 40.4	Ocupações em faixa de domínio por residência a 38m de distância do eixo da pista.

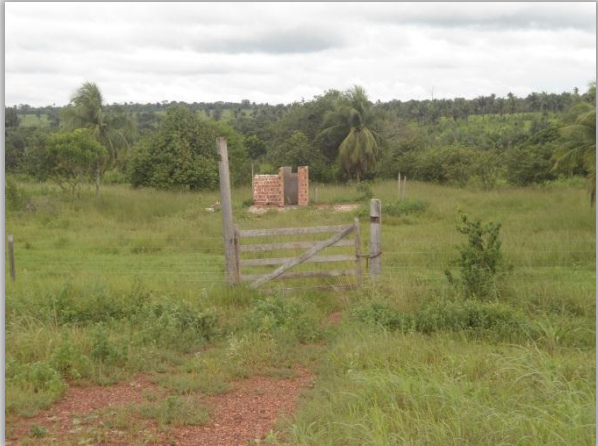
Nome	Lado	Localização (Coord. geográficas e Km)	Descrição	Fotos
Fazenda São Luís	D	S 05.59375º W 048.47546º Km 42.0	Entrada de fazenda com cerca de madeira e arame a 35m de distância do eixo da pista. A edificação de madeira foi removida.

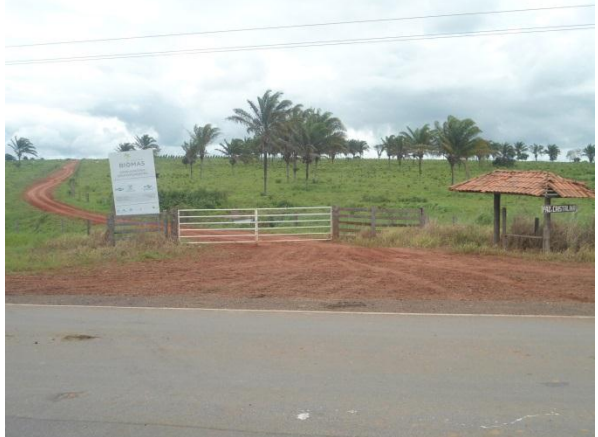
Fazenda cristalina	E	S 05.59128º W 048.48304º Km 42.9	Entrada de fazenda com cerca de madeira e arame a 23m de distância do eixo da pista.

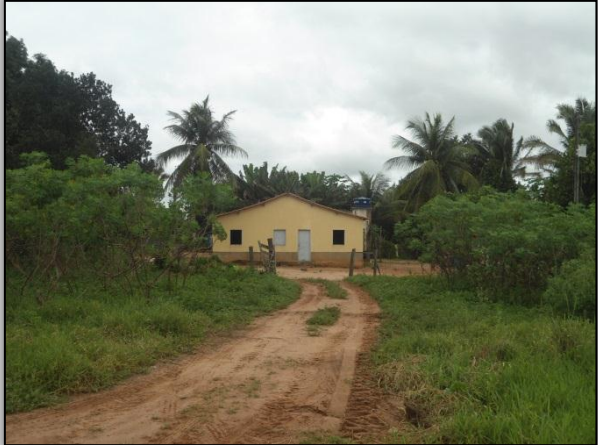
Nome	Lado	Localização (Coord. geográficas e Km)	Descrição	Fotos
Sem identificação	D	S 05.57162º W 048.52729º Km 48.3	Ocupação em faixa de domínio por residência a 33m de distância do eixo da pista.

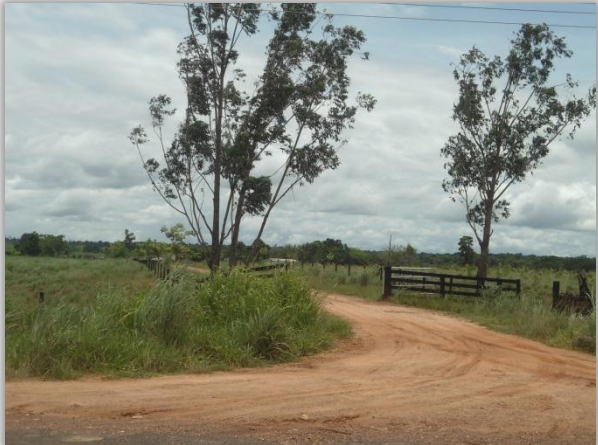
Fazenda Lindóia	E	S 05.56267º W 048.54930º Km 50.9	Entrada de fazenda com cerca de madeira a 38m de distância do eixo da pista.

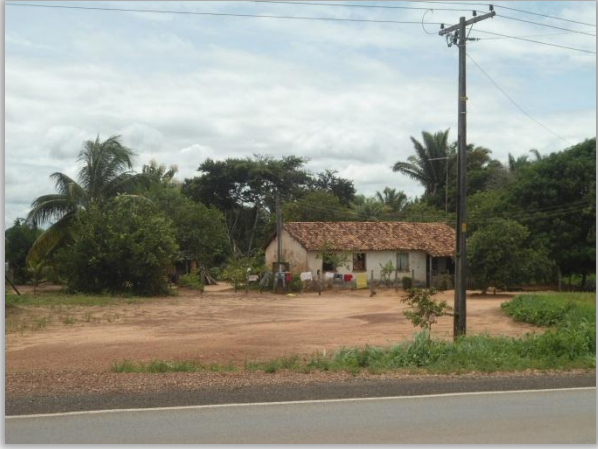
Nome	Lado	Localização (Coord. geográficas e Km)	Descrição	Fotos
Ouro Canto	E	S 05.56036º W 048.55498º Km 51.7	Ocupação em faixa de domínio por residência a 35m distância do eixo da pista.

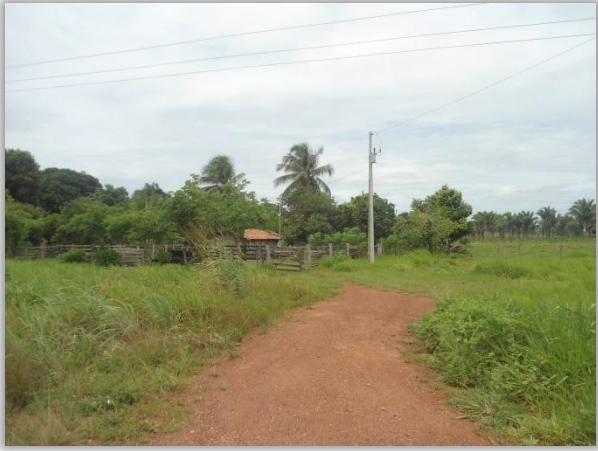
Sem identificação	D	S 05.56027º W 048.55507º Km 51.7	Ocupação em faixa de domínio por residência a 33m de distância do eixo da pista.

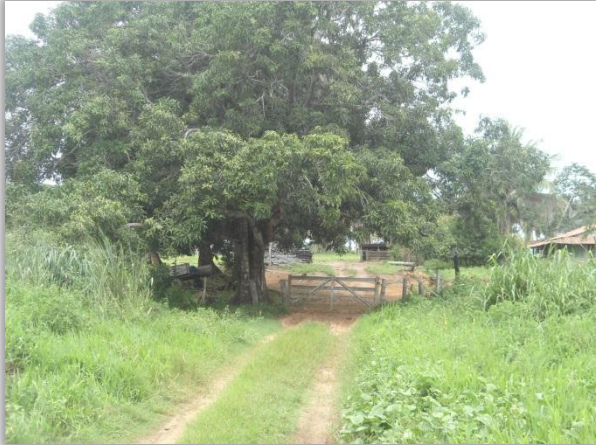
Nome	Lado	Localização (Coord. geográficas e Km)	Descrição	Fotos
Sem identificação	D	S 05.55468º W 048.56279º Km 52.8	Entrada de fazenda com cerca de madeira e arame a 30m de distância do eixo da pista.

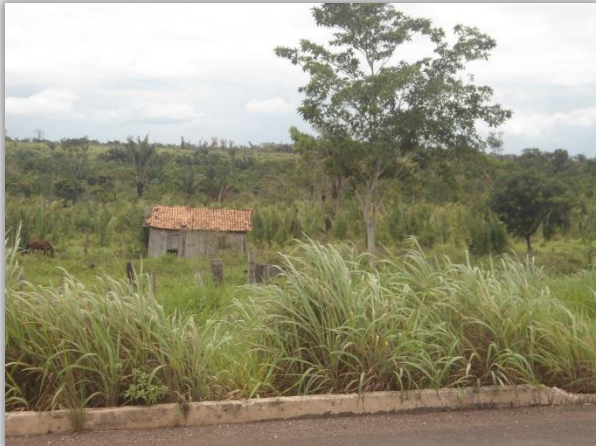
Restaurante sorriso da baiana	E	05.55459º W 048.56284º Km 52.8	Ocupação em faixa de domínio por residência a 24m de distância do eixo da pista.

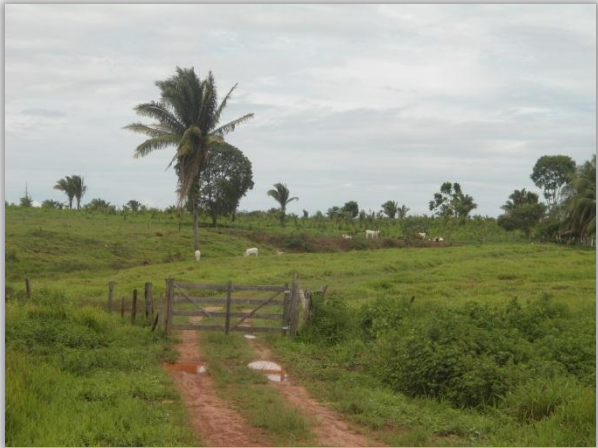
Nome	Lado	Localização (Coord. geográficas e Km)	Descrição	Fotos
Sem identificação	D	S 05.54509º W 048.56895º Km 54.1	Entrada de fazenda com cerca de madeira e arame a 35m de distância do eixo da pista.

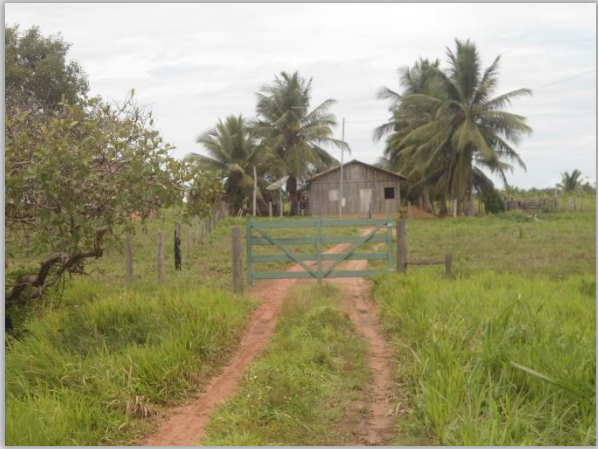
Chácara Vitória	D	S 05.543385º W 048.57047º Km 54.3	Entrada de fazenda com cerca de madeira e arame a 38m de distância do eixo da pista.

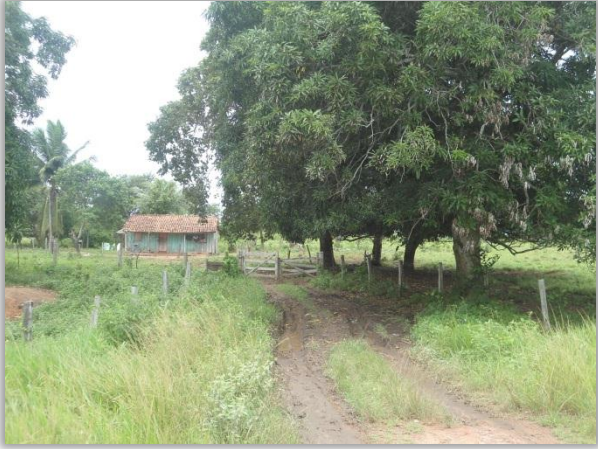
Nome	Lado	Localização (Coord. geográficas e Km)	Descrição	Fotos
Sem identificação	D	S 05.53698º W 048.57935º Km 55.6	Ocupação em faixa de domínio por residência a 39m de distância do eixo da pista.

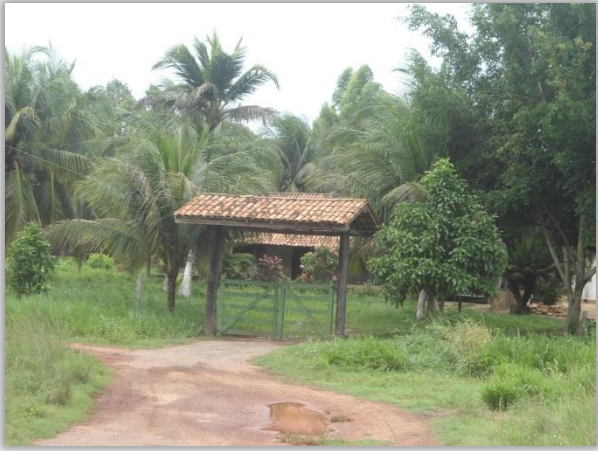
Fazenda São Paulo	D	S 05.53920º W 048.59175º Km 56.4	Entrada de fazenda com cerca de madeira e arame a 39m de distância do eixo da pista.

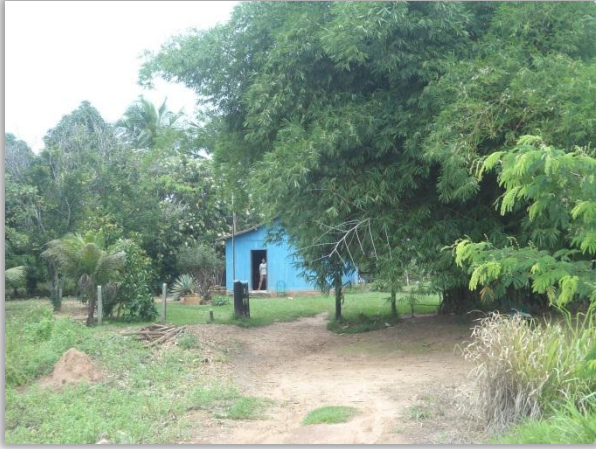
Nome	Lado	Localização (Coord. geográficas e Km)	Descrição	Fotos
Rancho Polimari	D	S 05.54005º W 048.59613º Km 57.4	Entrada de fazenda com cerca de madeira e arame a 32m de distância do eixo da pista.

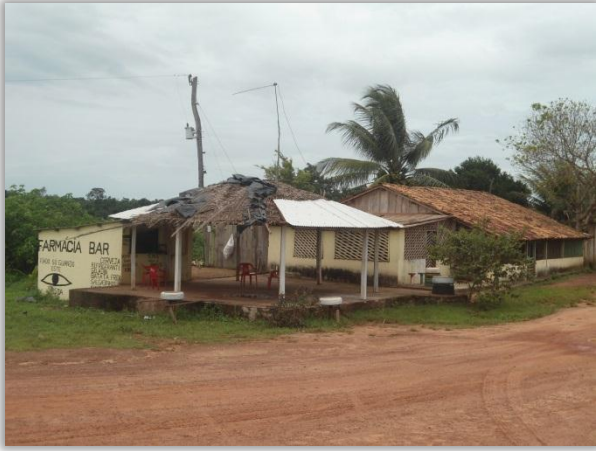
Entrada da Balsa	D	S 05.54040º W 048.59785º Km 57.6	Ocupação em faixa de domínio por residência a 24m de distância do eixo da pista..

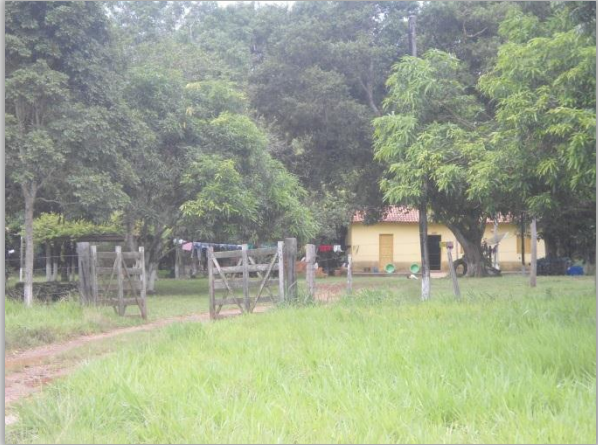
Nome	Lado	Localização (Coord. geográficas e Km)	Descrição	Fotos
Sem identificação	D	S 05.54096º W 048.60091º Km 58.1	Entrada de fazenda, com cerca de madeira e arame a 28m de distância do eixo da pista.

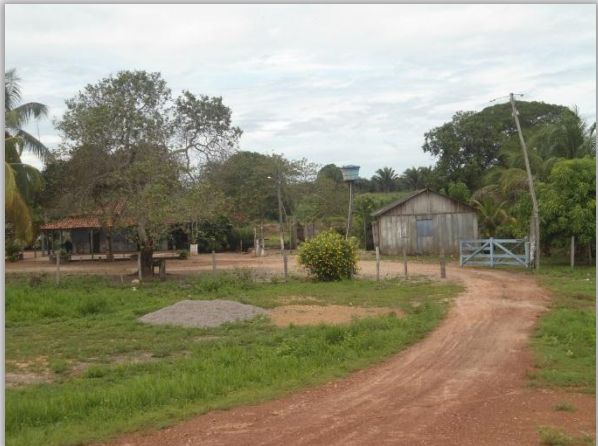
Sítio Morada Nova	D	S 05.54221º W 048.60796º Km 58.6	Ocupação em faixa de domínio por residência a 39m de distância do eixo da pista. Cerca constituída de madeira e arame.

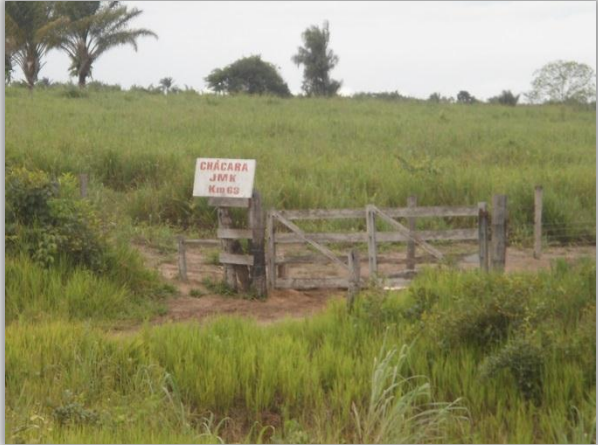
Nome	Lado	Localização (Coord. geográficas e Km)	Descrição	Fotos
Chácara JMK	D	S 05.54253º W 048.60984º Km 59.1	Entrada de fazenda com cerca de madeira e arame a 38m de distância do eixo da pista.

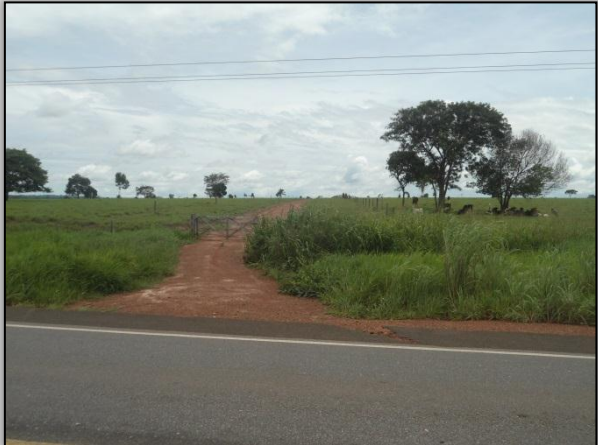
Sem identificação	E	S 05.54252º W 048.61905º Km 60.1	Entrada de fazenda com cerca de madeira e arame a 33m de distância do eixo da pista.

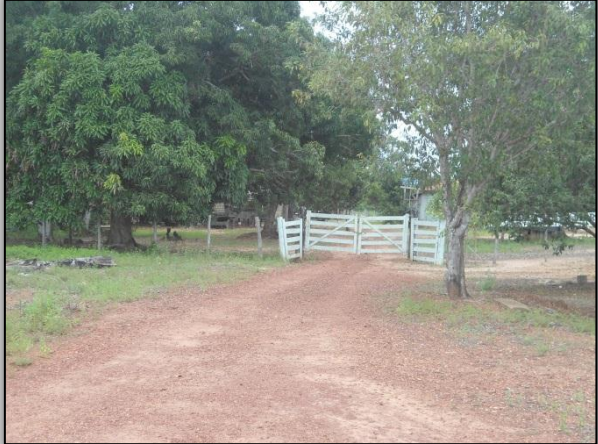
Nome	Lado	Localização (Coord. geográficas e Km)	Descrição	Fotos
Fazenda Stª Maria	D	S 05.541539º W 048.626623º Km 60.5	Entrada de fazenda com cerca de madeira e arame a 39m de distância do eixo da pista..

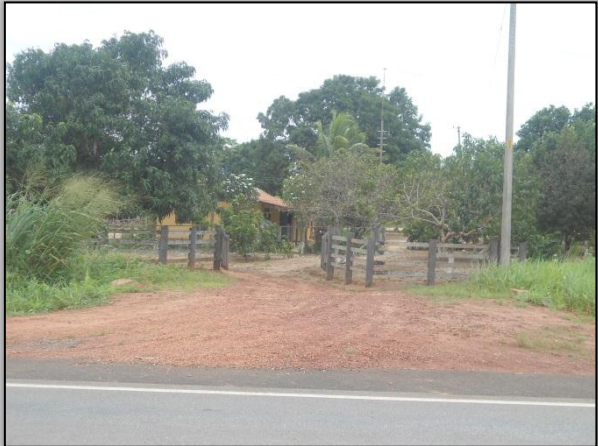
Fazenda Santa Tereza	E	S 05.54155º W 048.62654º Km 61.0	Entrada de fazenda com cerca de madeira e arame a 38m de distância do eixo da pista.

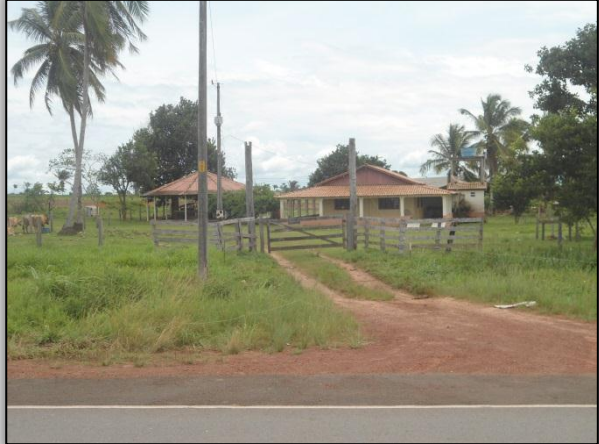
Nome	Lado	Localização (Coord. geográficas e Km)	Descrição	Fotos
Fazenda Nova Aliança	E	S 05.53999º W 048.63814º Km 62.3	Entrada de fazenda com cerca de madeira e arame a 31m de distância do eixo da pista.

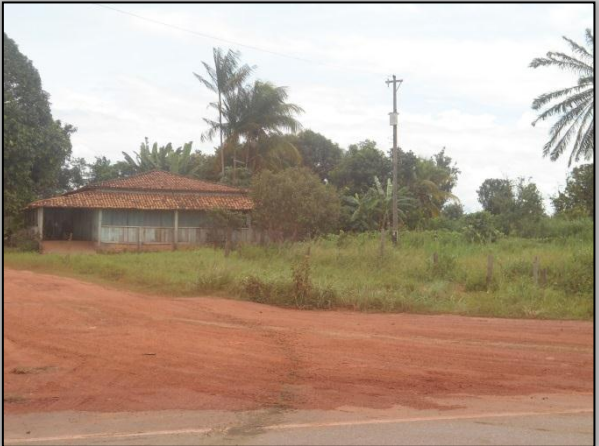
Fazenda Toledo	E	S 05.540198º W 048.638438º Km 62.9	Ocupação em faixa de domínio por residência a 30m de distância do eixo da pista.

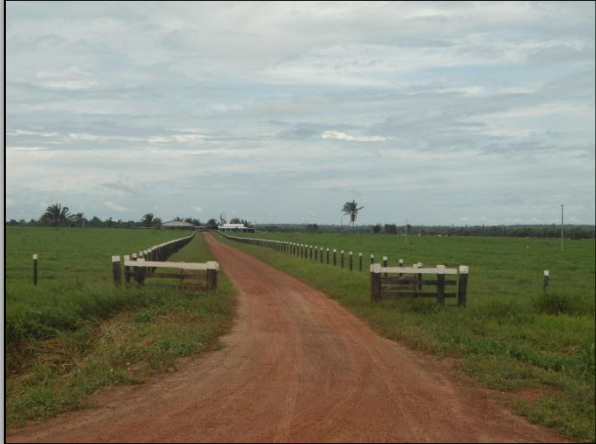
Nome	Lado	Localização (Coord. geográficas e Km)	Descrição	Fotos
Sem identificação	D	S 05.53893º W 048.64586º Km 63.2	Entrada de fazenda com cerca de madeira e arame a 29m de distância do eixo da pista.

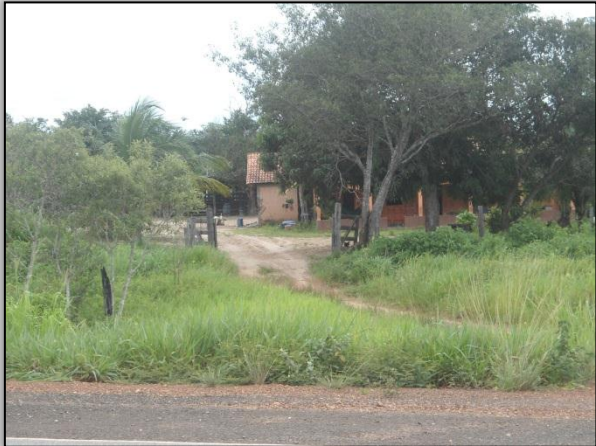
Fazenda Fé em Deus	E	S 05.53660º W 048.65517º Km 64.4	Entrada de fazenda com cerca de madeira e arame a 20m de distância do eixo da pista.

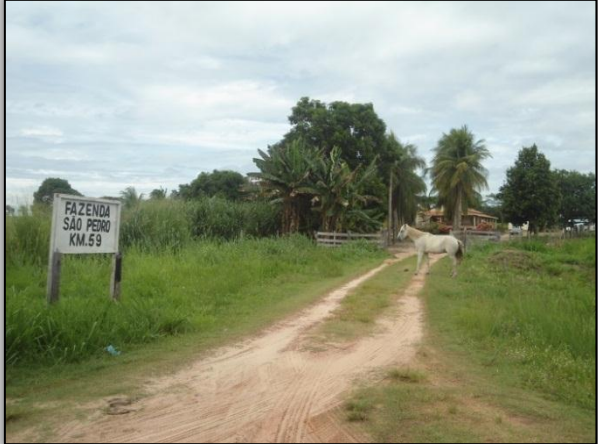
Nome	Lado	Localização (Coord. geográficas e Km)	Descrição	Fotos
Fazenda São Pedro	D	S 05.53521º W 048.65718º Km 64.5	Entrada de fazenda com cerca de madeira e arame a 33m de distância do eixo da pista.

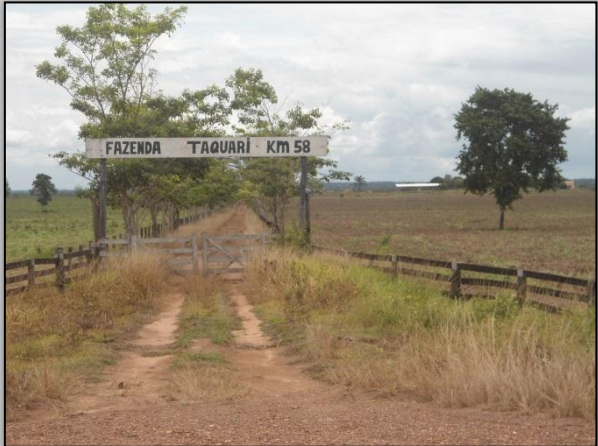
Fazenda Taquari	E	S 05.527380º W 048.66853º Km 66.0	Entrada de fazenda com cerca de madeira e arame a 32m de distância do eixo da pista.

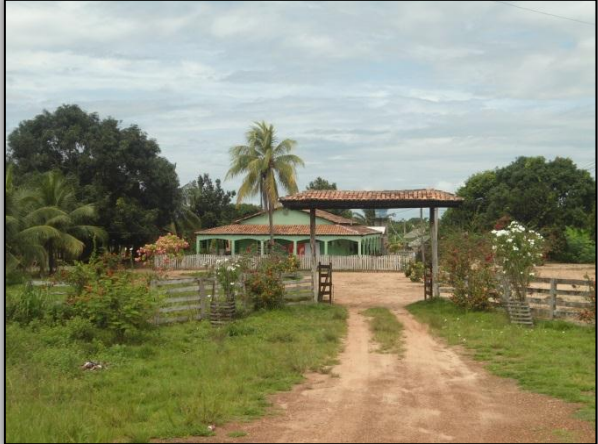
Nome	Lado	Localização (Coord. geográficas e Km)	Descrição	Fotos
Faz. Juazeiro	D	S 05.527805º W 048.668954º Km 66.0	Entrada de fazenda com cerca de madeira e arame a 33m de distância do eixo da pista.

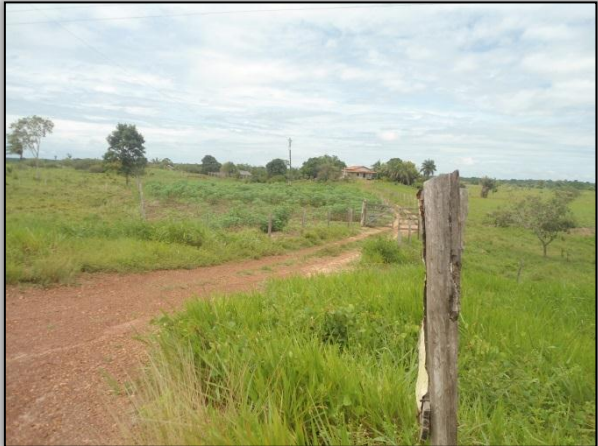
Sem identificação3	D	S 05.52263º W 048.67526º Km 67.0	Entrada de fazenda com cerca de madeira e arame. Com 37m de distância do eixo da pista. Apresenta vegetação de pastagem.

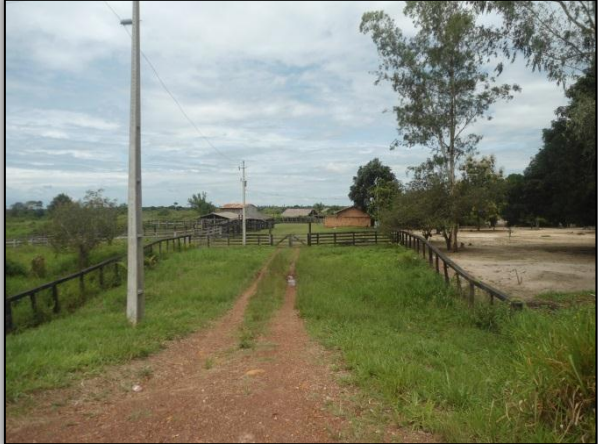
Nome	Lado	Localização (Coord. geográficas e Km)	Descrição	Fotos
Sem identificação	D	S 05.52155º W 048.67676º Km 67.3	Entrada de fazenda com cerca de madeira e arame. Com 39m de distância do eixo da pista. Apresenta vegetação de pastagem. Houve alteração com a fixação de poste de distribuição elétrica.

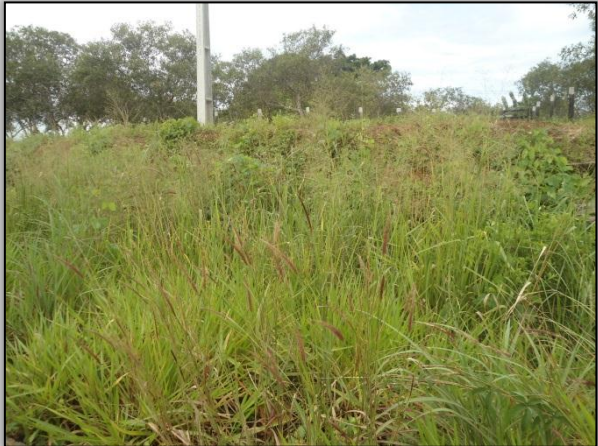
Sem identificação	D	S 05.521820º W 048.677274º Km 69.4	Entrada de fazenda com cerca de madeira e arame a 23m de distância do eixo da pista. Houve a retirada da ocupação.

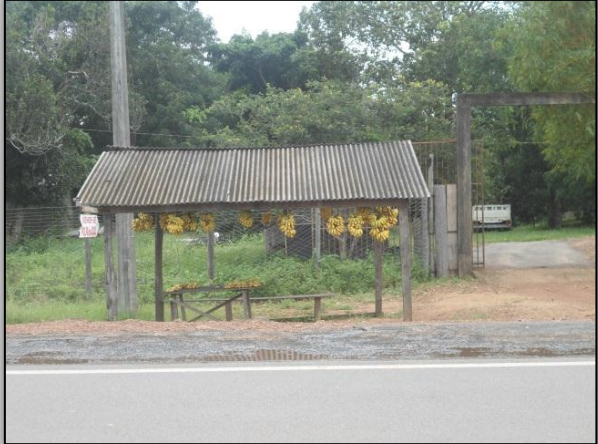
Nome	Lado	Localização (Coord. geográficas e Km)	Descrição	Fotos
Sem identificação	E	S 05.83800º W 048.71360º Km 70.5	Entrada de fazenda. Possui portão de ferro e cerca de arame a 18m de distância do eixo da pista. Na entrada foi construída uma barraca de venda de banana.

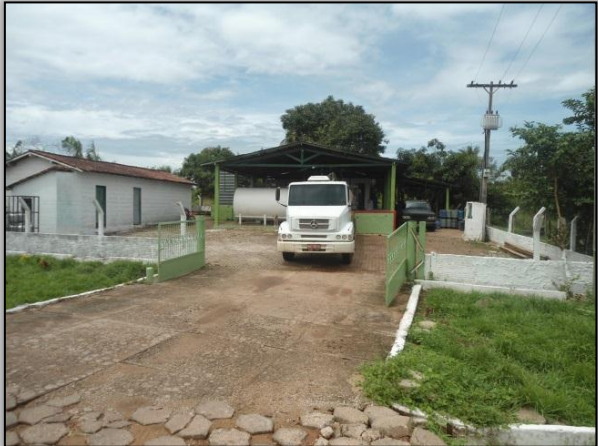
Laticínio Lebom	E	S 05.49056º W 048.73129º Km 74.3	Propriedade de Laticínio a 17m de distância do eixo da pista.

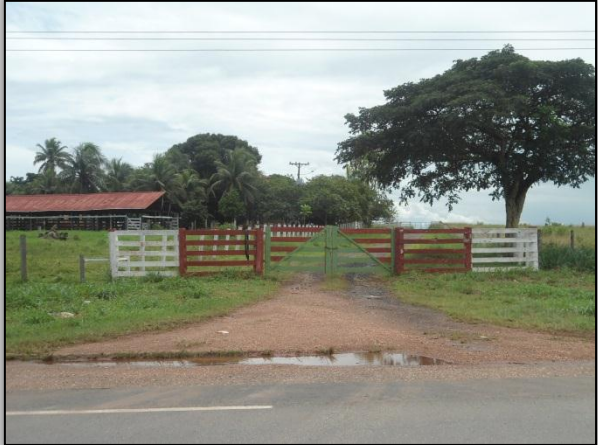
Nome	Lado	Localização (Coord. geográficas e Km)	Descrição	Fotos
Fazenda Novo Paraíso	LE	S 05.48161º W 048.75884º Km 76.9	Entrada de fazenda com cerca de madeira a 28m de distância do eixo da pista.

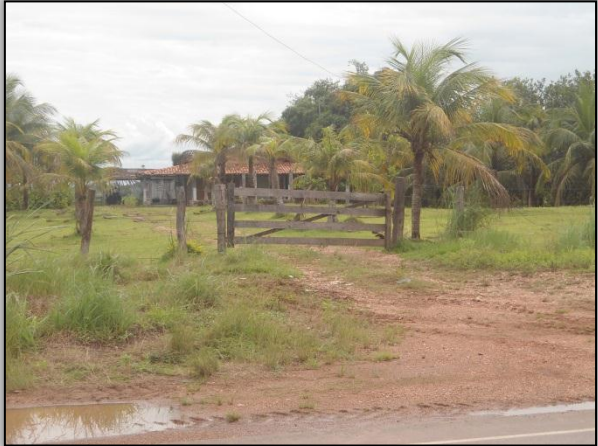
Sem identificação	LE	S 05.48020º W 048.76473º Km 78.8	Entrada de fazenda com cerca de madeira e arame liso a 21m de distância do eixo da pista.

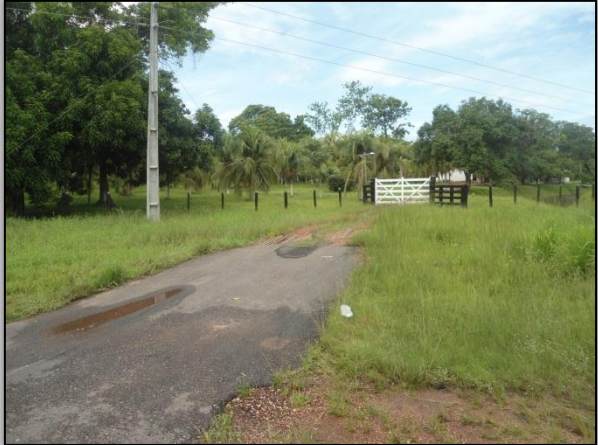
Nome	Lado	Localização (Coord. geográficas e Km)	Descrição	Fotos
Sem identificação	LD	S 05.47710º W 048.77825º Km 79.1	Entrada de fazenda com cerca de madeira e arame a 29m de distância do eixo da pista.

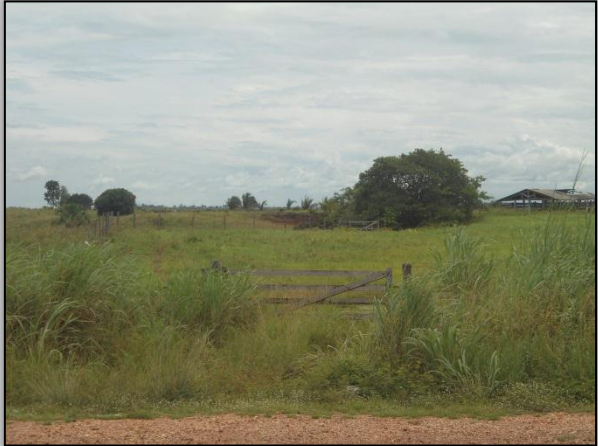
Sem identificação	LE	S 05.47621º W 048.78227º Km 79.6	Entrada de fazenda com cerca de madeira a 28m de distância do eixo da pista.

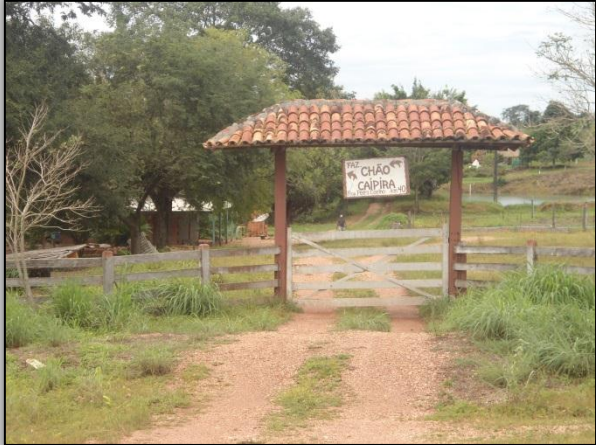
Nome	Lado	Localização (Coord. geográficas e Km)	Descrição	Fotos
Fazenda Chão Caípira	LD	S 05.47414º W 048.79129º Km 80.5	Entrada de fazenda com cerca de madeira a 32m de distância do eixo da pista.

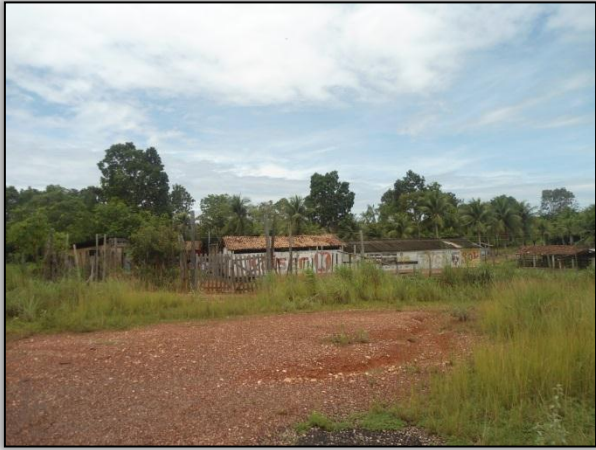
Balneário Bica	LD	S 05.47314º W 048.79580º Km 80.8	Ocupação em faixa de domínio por balneário a 25m de distância do eixo da pista.

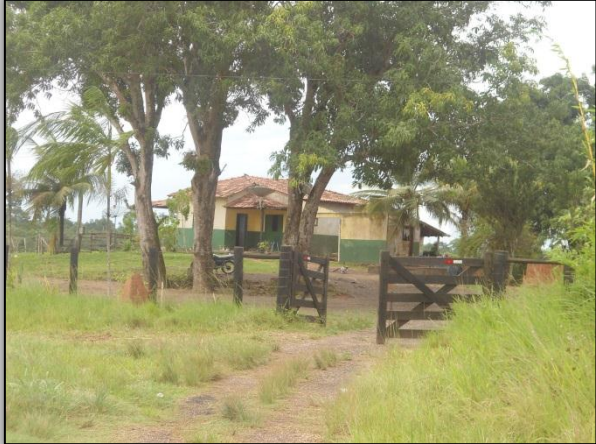
Nome	Lado	Localização (Coord. geográficas e Km)	Descrição	Fotos
Fazenda Roda Viva	LD	S 05.47304º W 048.80985º Km 82.3	Entrada de fazenda com cerca de madeira e arame a 26m de distância do eixo da pista.

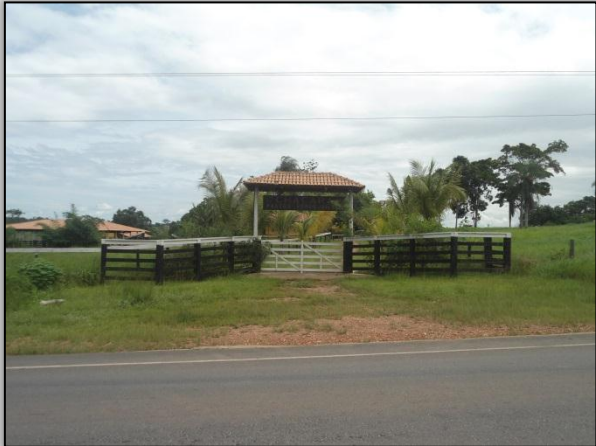
Sem identificação	LE	S 05.47516º W 048.82368º Km 84	Entrada de fazenda com cerca de madeira e arame a 21m de distância do eixo da pista.

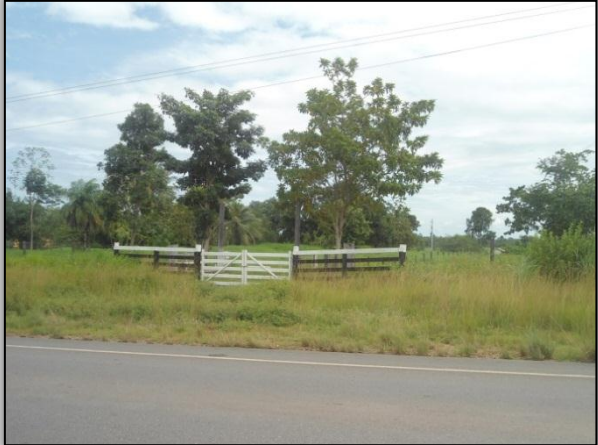
Nome	Lado	Localização (Coord. geográficas e Km)	Descrição	Fotos
Chácara Três Corações	LE	S 05.47535º W 048.82475º Km 84,3	Entrada de fazenda com cerca de madeira a 18m de distância do eixo da pista.

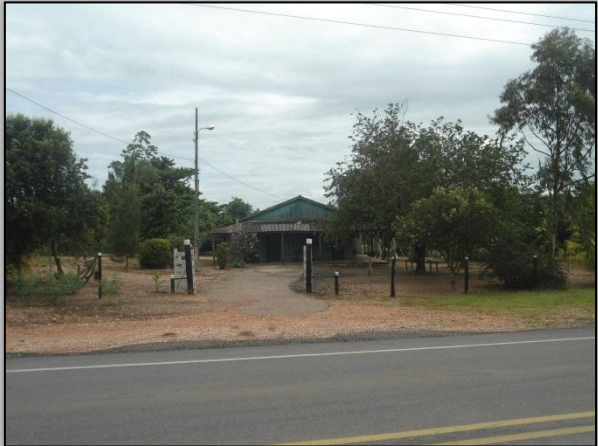
Sem identificação	LE	S 05.47569º W 048.82693º Km 84.5	Entrada de fazenda com cerca de madeira e arame liso a 29m de distância do eixo da pista.

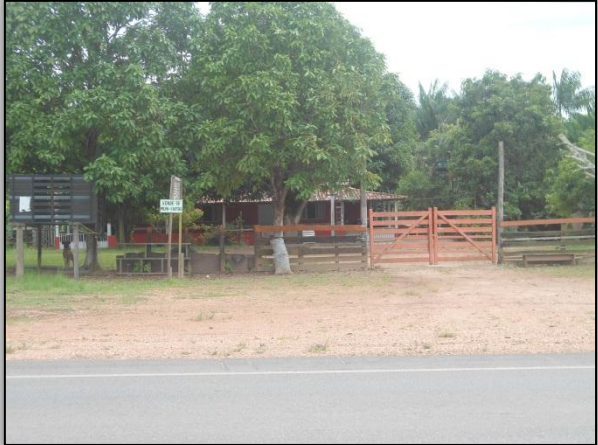
Nome	Lado	Localização (Coord. geográficas e Km)	Descrição	Fotos
Faz. São Bento	LE	S 05.47629º W 048.83100º Km 84.9	Ocupação em faixa de domínio por Residência com cerca de madeira e arame a 26m de distância do eixo da pista.

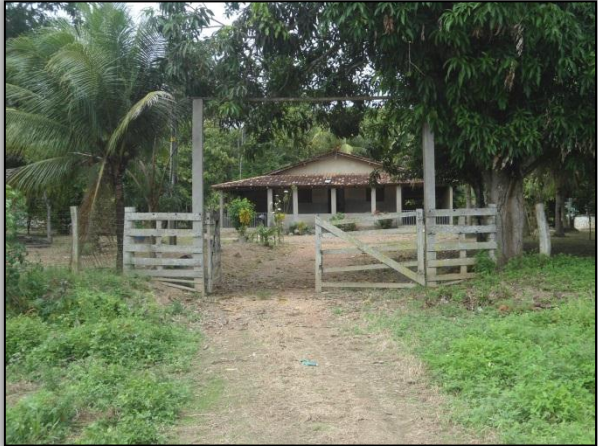
Sem identificação	LD	S 05.476510º W 048.831468º Km 85.1	Entrada de fazenda com cerca de madeira e arame a 19m de distância do eixo da pista.

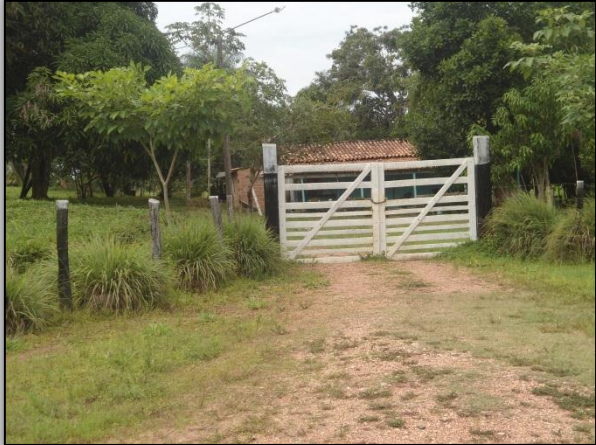
Nome	Lado	Localização (Coord. geográficas e Km)	Descrição	Fotos
Sem identificação	LD	S 05.47675º W 048.83436º Km 85.3	Entrada de fazenda com cerca de madeira e arame a 22m de distância do eixo da pista.

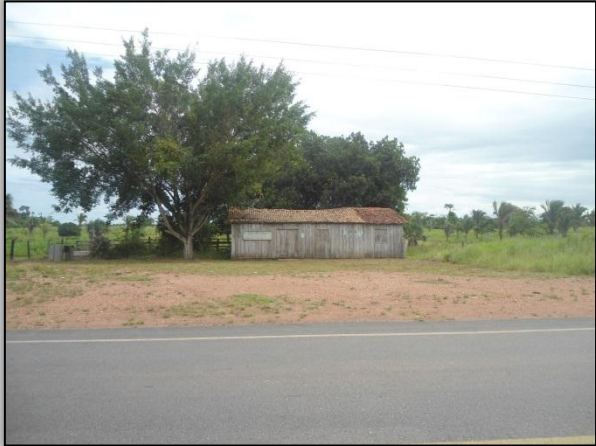
Instituto Nacional de Colonização e Reforma Agrária.	LE	S 05.47686º W 048.83527º Km 85.3	Ocupação em faixa de domínio por Instituto Nacional de Colonização e Reforma Agrária a 29m de distância do eixo da pista.

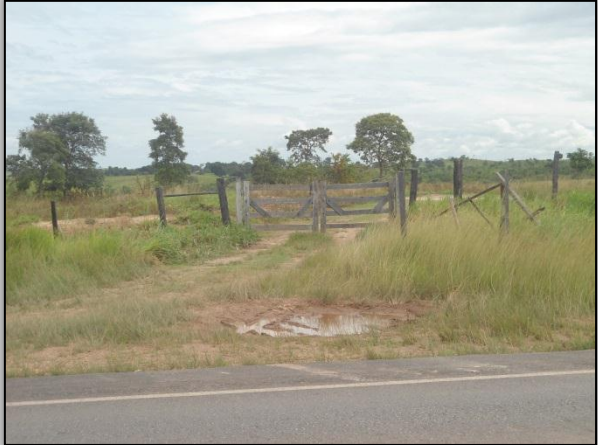
Nome	Lado	Localização (Coord. geográficas e Km)	Descrição	Fotos
Sem identificação	LE	S 05.47901º W 048.84902º Km 86.8	Entrada de fazenda com cerca de madeira e arame a 15m de distância do eixo da pista. A barraca de leite ou ponto de ônibus que havia na entrada da propriedade foi demolida.

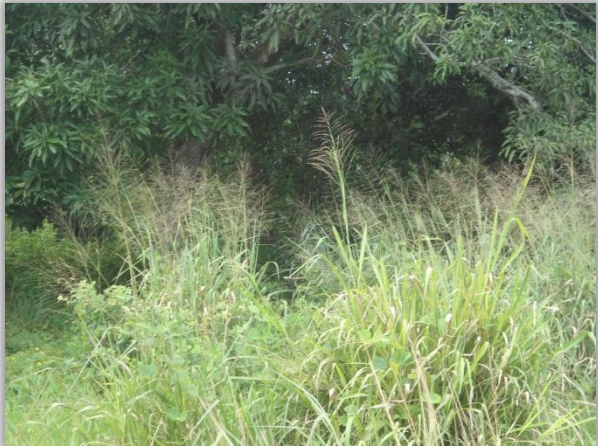
Sem identificação	LD	S 05.47930º W 048.85096º Km 87	Entrada de fazenda com cerca de madeira e arame a 15m de distância do eixo da pista.

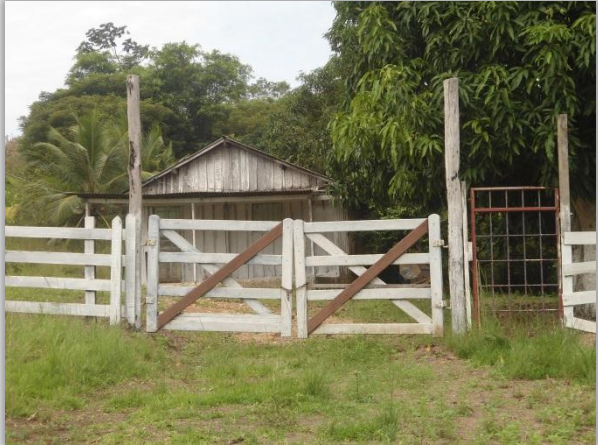
Nome	Lado	Localização (Coord. geográficas e Km)	Descrição	Fotos
Sem identificação	LD	S 05.47890° W 048.85434° Km 87.3	Entrada de fazenda com cerca de madeira a 19m de distância do eixo da pista..

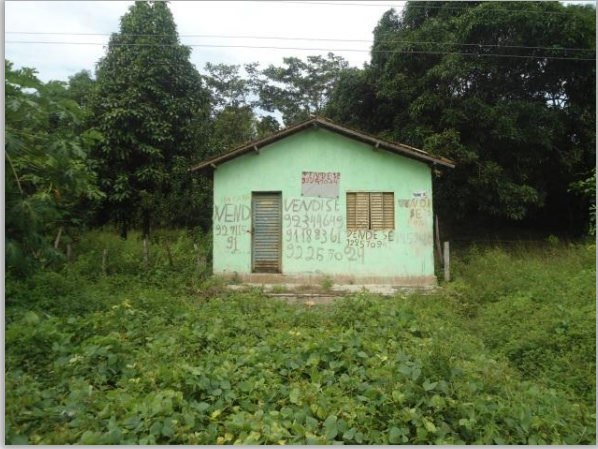
Nome	Lado	Localização (Coord. geográficas e Km)	Descrição	Fotos
Sem identificação	LD	S 05.47825º W 048.85551º Km 87.4	Ocupação em faixa de domínio por residência a 19m de distância do eixo da pista.

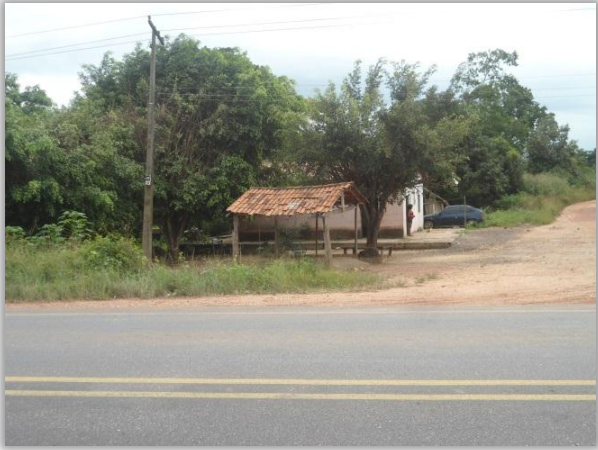
Sem identificação	LE	S 05.47815º W 048.85570º Km 87.5	Ocupação em faixa de domínio por residência a 29m de distância do eixo da pista.

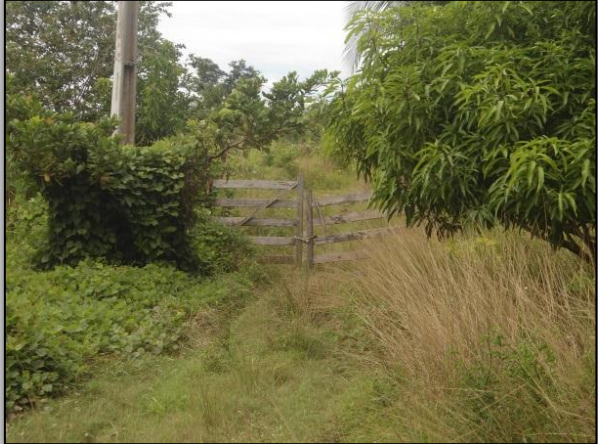
Nome	Lado	Localização (Coord. geográficas e Km)	Descrição	Fotos
Sem identificação	LD	S 05.47815º W 048.85570º Km 87.5	Entrada de fazenda com cerca de madeira e arame a 32m de distância do eixo da pista.

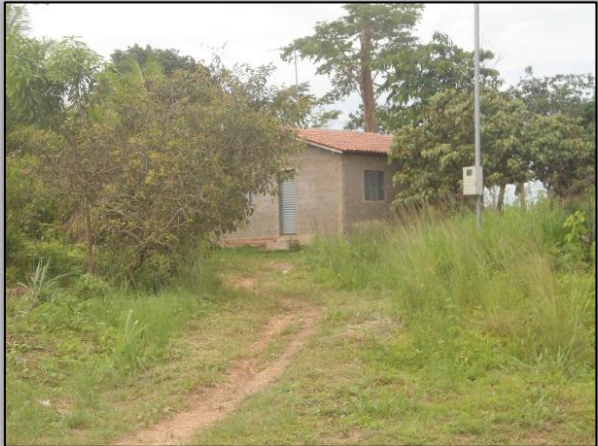
Sem identificação	LD	S 05.47592º W 048.85991º Km 91.1	Ocupação em faixa de domínio por residência a 22m de distância do eixo da pista. Cerca de madeira e arame.

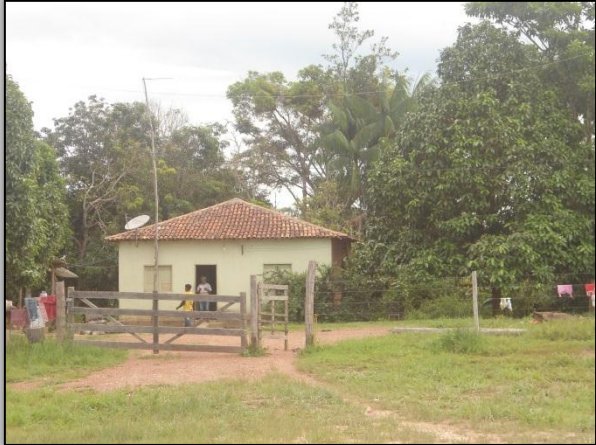
Nome	Lado	Localização (Coord. geográficas e Km)	Descrição	Fotos
Sem identificação	LE	S 05.47592º W 048.85991º Km 91.1	Ocupação em faixa de domínio por residência a 21m de distância do eixo da pista. Cerca de madeira e arame.

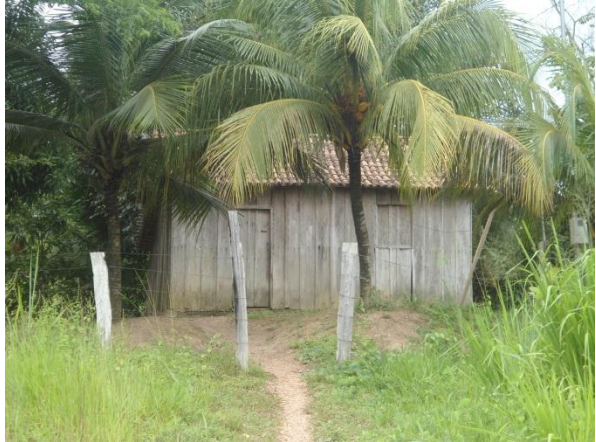
Sem identificação	LD	S 05.47557º W 048.86058º Km 91.2	Ocupação em faixa de domínio por residência a 33m de distância do eixo da pista. Cerca de madeira e arame.

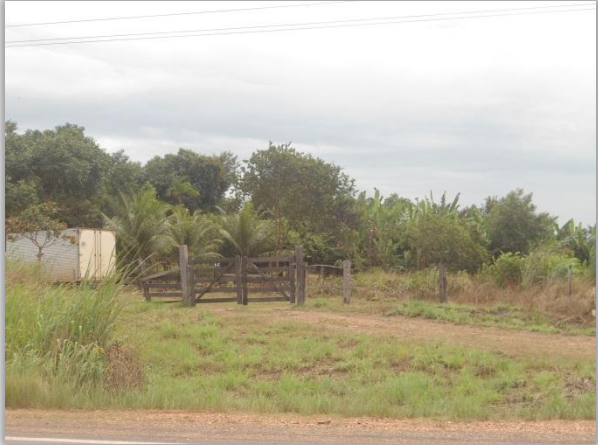
Nome	Lado	Localização (Coord. geográficas e Km)	Descrição	Fotos
Sem identificação	LE	S 05.46861º W 048.87342º Km 92.8	Entrada de fazenda com cerca de madeira e arame a 29m de distância do eixo da pista.

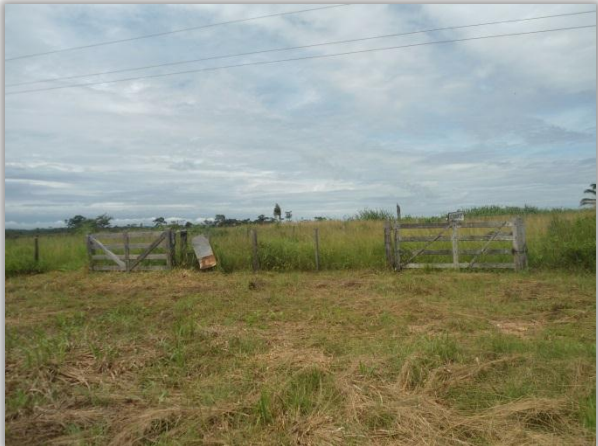
Sem identificação	LD	S 05.46802º W 048.87412º Km 92.9	Entrada de fazenda com cerca de madeira e arame a 19m de distância do eixo da pista.

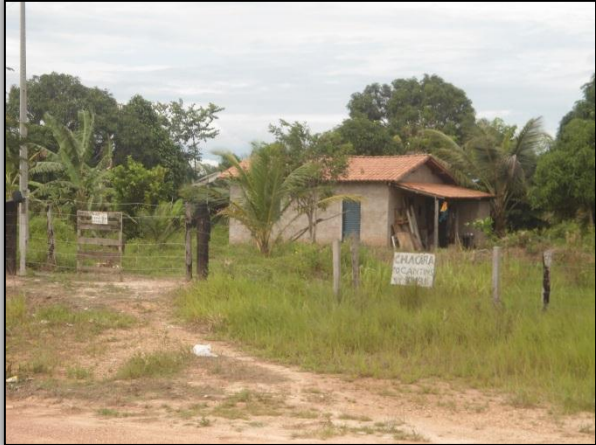
Nome	Lado	Localização (Coord. geográficas e Km)	Descrição	Fotos
Chácara Tocantins	LD	S 05.46517º W 048.87753º Km 93.4	Ocupação em faixa de domínio por residência a 26m de distância do eixo da pista.

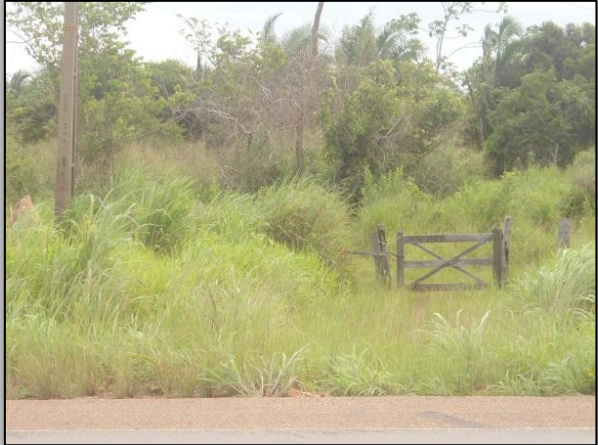
Nome	Lado	Localização (Coord. geográficas e Km)	Descrição	Fotos
Sem identificação	LE	S 05.455559º W 048.890274º Km 96.1	Entrada de fazenda com cerca de madeira e arame a 15m de distância do eixo da pista.

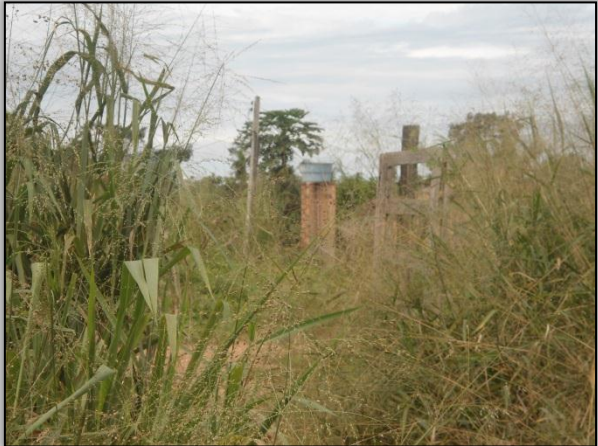
Sem identificação	LD	S 05.44879º W 048.89964º Km 96.6	Ocupação em faixa de domínio por residência a 18m de distância do eixo da pista. Cerca de madeira e arame liso.

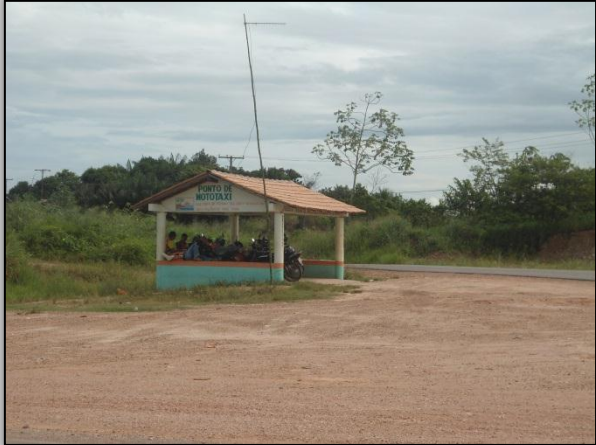
Nome	Lado	Localização (Coord. geográficas e Km)	Descrição	Fotos
Sem identificação	LE	S 05.44665º W 048.90408º Km 97.3	Ocupação em faixa de domínio por ponto de moto-táxi a 28m de distância do eixo da pista.

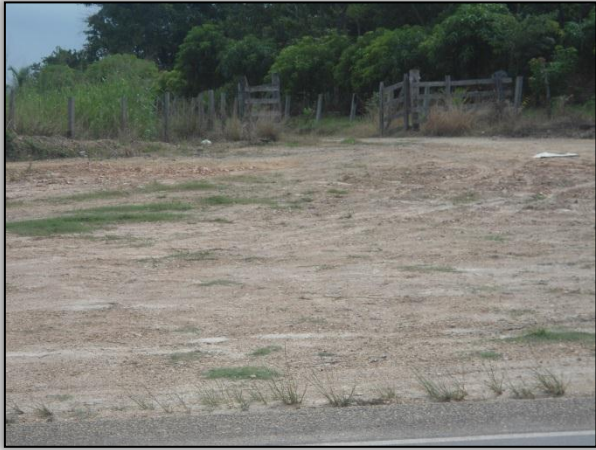
Sem identificação	LE	S 05.44297º W 048.91179º Km 98.1	Entrada de fazenda com cerca de madeira e arame a 22m de distância do eixo da pista. Houve limpeza e nivelamento no acesso da ocupação.

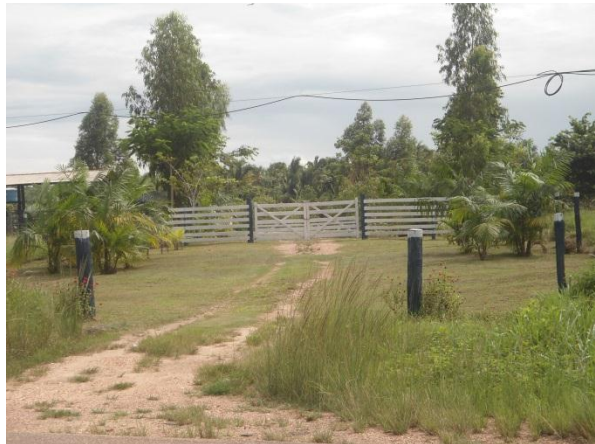
Nome	Lado	Localização (Coord. geográficas e Km)	Descrição	Fotos
Toca do Leão	LE	S 05.43713º W 048.91880º Km 99.1	Entrada de fazenda com cerca de madeira e arame a 27m de distância do eixo da pista.
