BR-230/PA

**11º Relatório de Acompanhamento
dos Programas Ambientais (RA – 11)**

**Relatório Semestral
Fevereiro 2015/Agosto 2015**

Subtrecho: Div. TO/PA (Início Travessia Rio Araguaia) – Entr. BR-163(A) (Rurópolis).

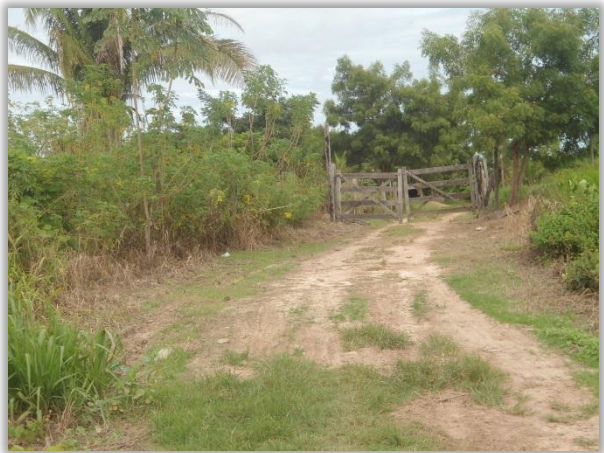
Sem identificação	LD	S 05.43316º W 048.92341º Km 99.8	Entrada de fazenda com cerca de madeira e arame a 25m de distância do eixo da pista.

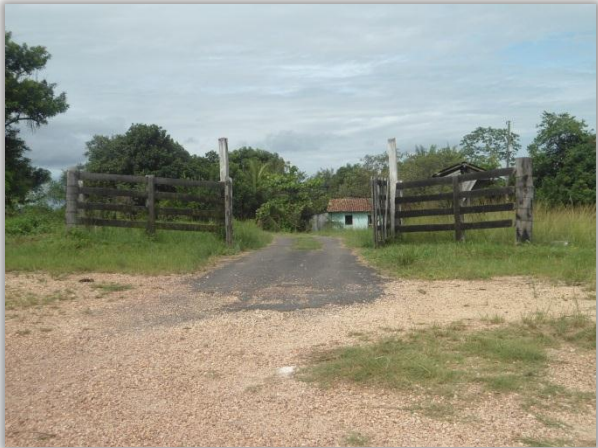
Nome	Lado	Localização (Coord. geográficas e Km)	Descrição	Fotos
Sem identificação	LD	S 05.42012º W 048.93522º Km 101.8	Entrada de fazenda com cerca de madeira e arame a 28m de distância do eixo da pista.

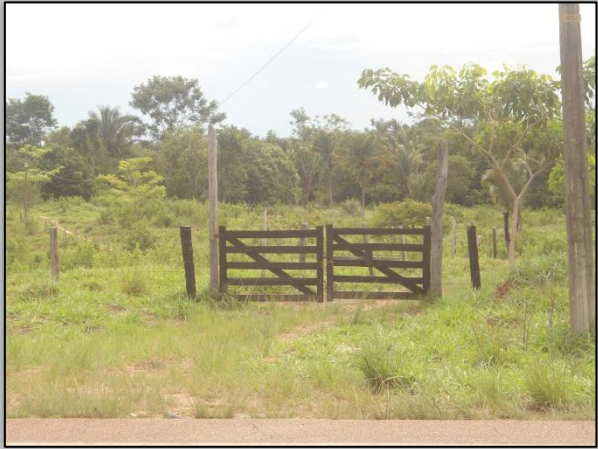
Sem identificação	LE	S 05.41828º W 048.93673º Km 102	Entrada de fazenda com cerca de madeira e arame a 26m de distância do eixo da pista.

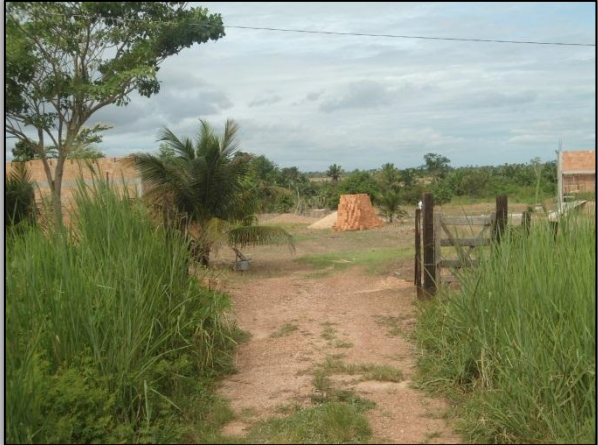
Nome	Lado	Localização (Coord. geográficas e Km)	Descrição	Fotos
Sem identificação	LD	S 05.41421º W 048.94106º Km 102.8	Ocupação em faixa de domínio por residência a 27m de distância do eixo da pista.

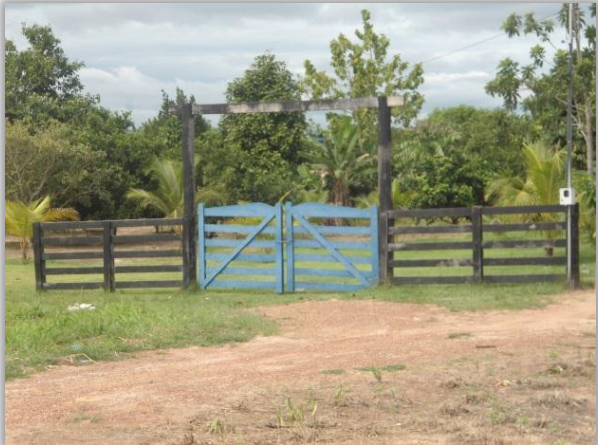
Chácara São Jorge	LD	S 05.414352º W 048.941606º Km 103.1	Entrada de fazenda com cerca de madeira a 29m de distância do eixo da pista.

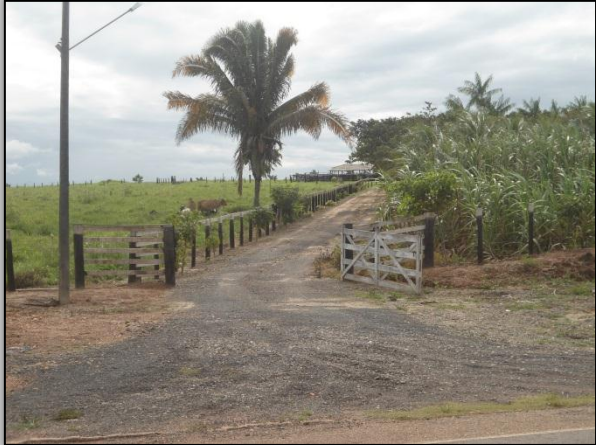
Nome	Lado	Localização (Coord. geográficas e Km)	Descrição	Fotos
Sem identificação	LE	S 05.40514º W 048.95076º Km 104.2	Entrada de fazenda com cerca de madeira a 28m de distância do eixo da pista.

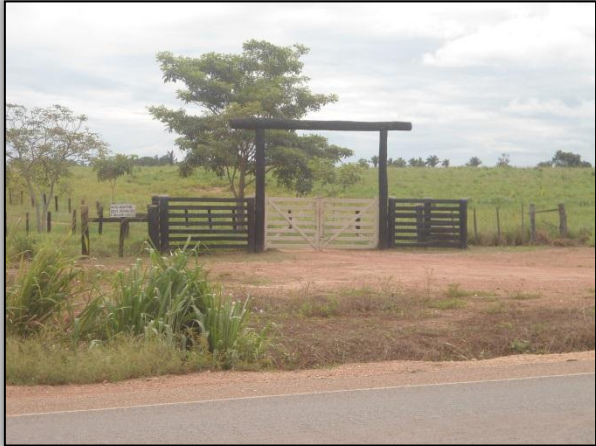
Sem identificação	LE	S 05.39925º W 048.95713º Km 105.2	Entrada de fazenda com cerca de madeira a 32m de distância do eixo da pista.

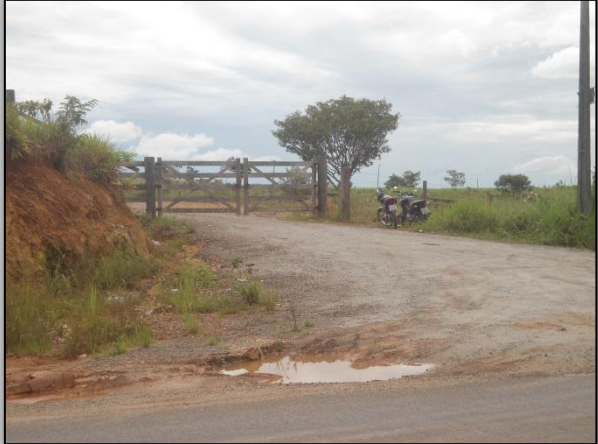
Nome	Lado	Localização (Coord. geográficas e Km)	Descrição	Fotos
Sem identificação	LE	S 05.38835º W 048.97406º Km 107,5	Entrada de fazenda com cerca de madeira a 38m de distância do eixo da pista.

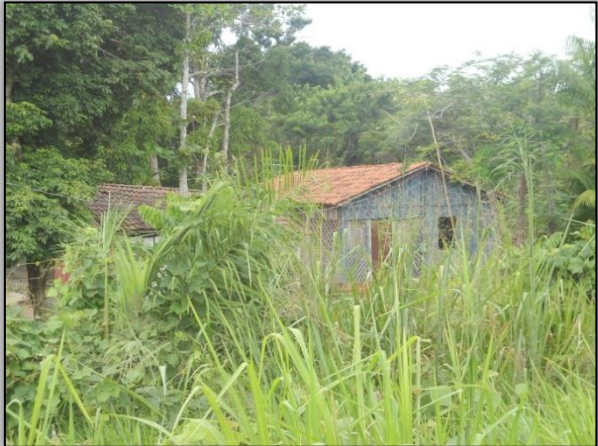
Sem identificação	LD	S 05.37648º W 049.01543º Km 112.4	Ocupação em faixa de domínio por residência a 33m de distância do eixo da pista.

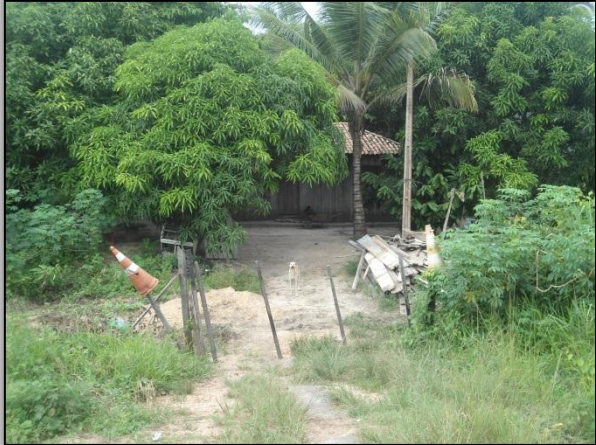
Nome	Lado	Localização (Coord. geográficas e Km)	Descrição	Fotos
Chácara Papa Angili	LD	S 05.37621º W 049.01685º Km 112.7	Ocupação em faixa de domínio por residência a 32m de distância do eixo da pista.

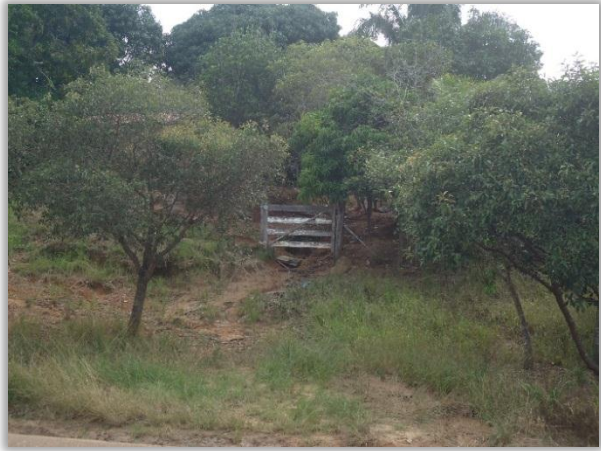
Nome	Lado	Localização (Coord. geográficas e Km)	Descrição	Fotos
Sem identificação	E	S 05.28680º W 049.28791º Km 148.5	Entrada de fazenda com cerca de madeira a 21m de distância do eixo da pista.

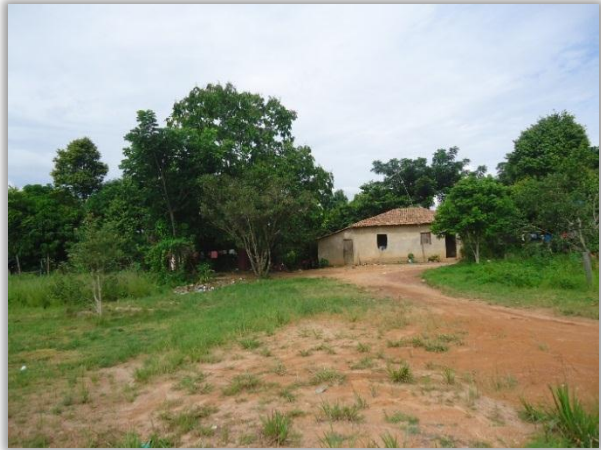
Nome	Lado	Localização (Coord. geográficas e Km)	Descrição	Fotos
Sem identificação	E	S 05.28197º W 049.29199º Km 149.3	Entrada de fazenda com cerca de madeira a 10m de distância do eixo da pista.

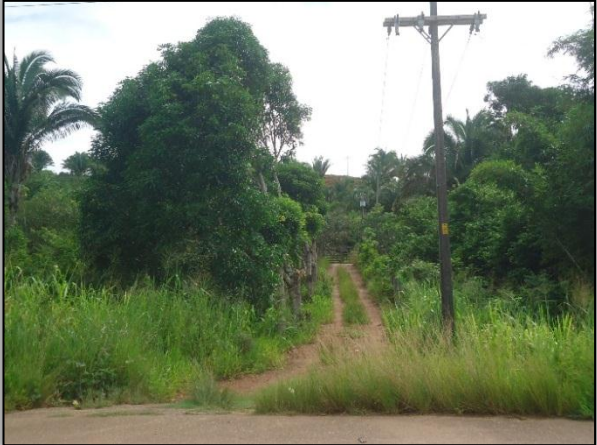
Sem identificação	D	S 05.27970º W 049.29504º Km 149.7	Ocupação de faixa de domínio por residência a 20m de distância do eixo da pista.

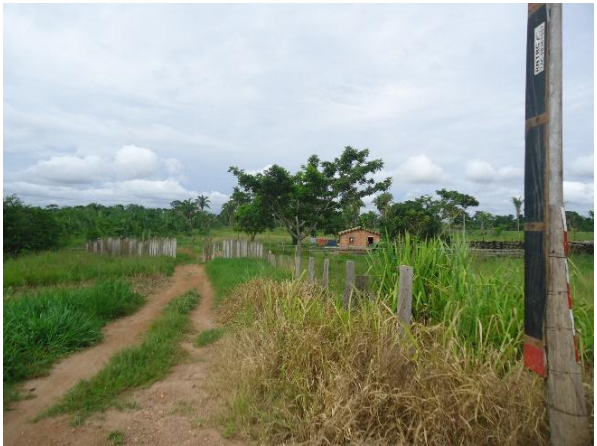
Nome	Lado	Localização (Coord. geográficas e Km)	Descrição	Fotos
Sem identificação	D	S 05.27829º W 049.29692º Km 150	Ocupação de faixa de domínio por residência com cerca de madeira e arame liso a 25m de distância do eixo da pista. Aparenta características de abandono.

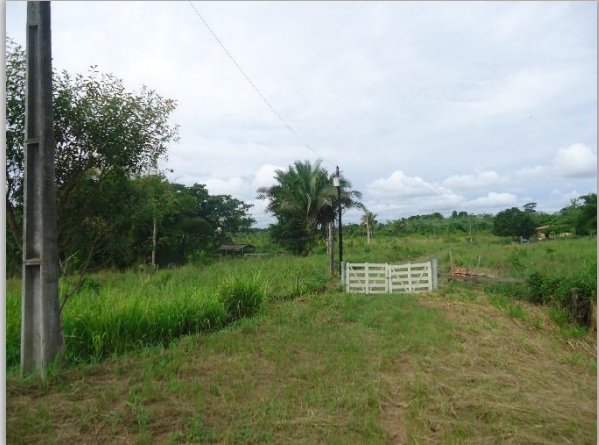
Sem identificação	D	S 05.27239º W 049.304780º Km 151.2	Ocupação de faixa de domínio por residência a 14m de distância do eixo da pista. Cerca de madeira e arame liso.

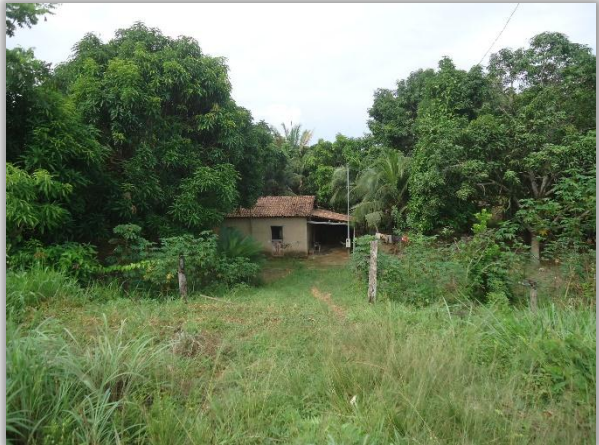
Nome	Lado	Localização (Coord. geográficas e Km)	Descrição	Fotos
Sem identificação	D	S 05.27019º W 049.30770 Km 151.6	Ocupação de faixa de domínio por residência, com cerca de madeira e arame liso a 15m de distância do eixo da pista.

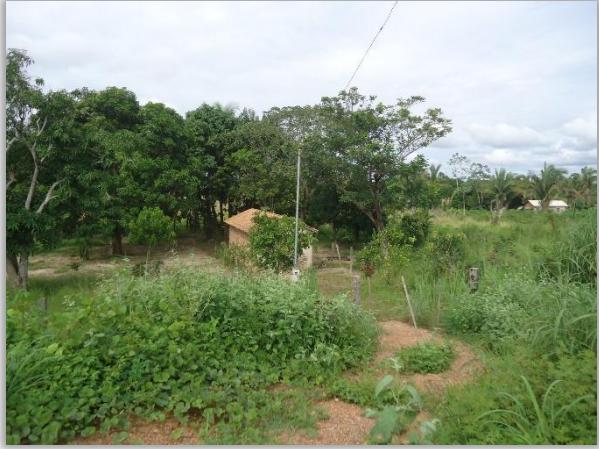
Sem identificação	D	S 05.26834º W 049.31037º Km 151.9	Entrada de fazenda com cerca de madeira a 18m de distância do eixo da pista. Obs: Retirada de lanchonete.

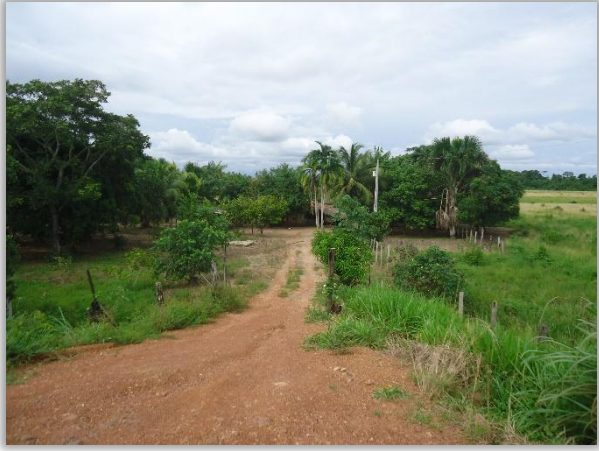
Nome	Lado	Localização (Coord. geográficas e Km)	Descrição	Fotos
Sem identificação	E	S 05.26784º W 049.31113º Km 151.9	Entrada de fazenda com cerca de madeira e arame a 16m de distância do eixo da pista.

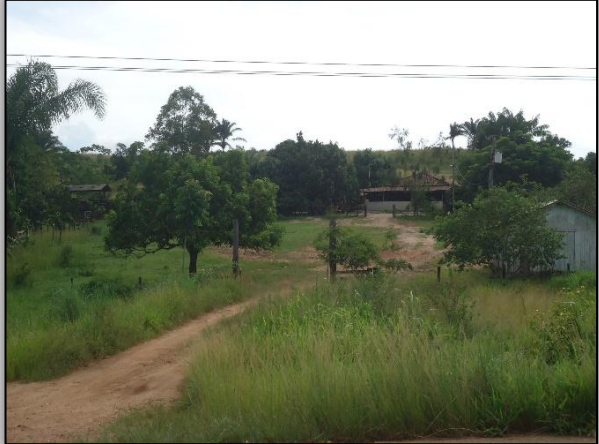
Lanche Caldo de Cana	D	S 05.26525º W 049.31489º Km 152.6	Ocupação de faixa de domínio por residência - estabelecimento comercial a 10m de distância do eixo da pista.

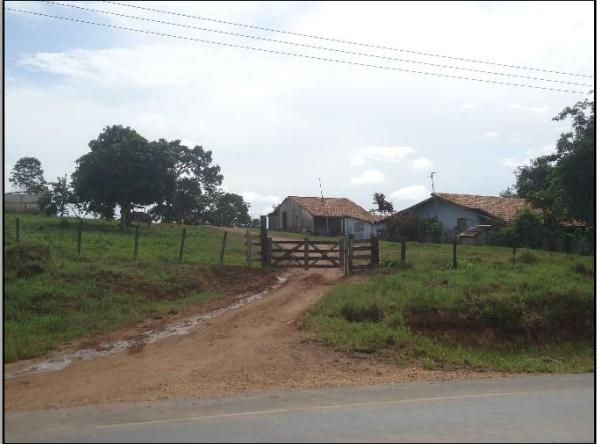
Sem identificação	E	S 05.25752º W 049.32481º Km 154	Entrada de fazenda com cerca de madeira e arame a 38m de distância do eixo da pista.

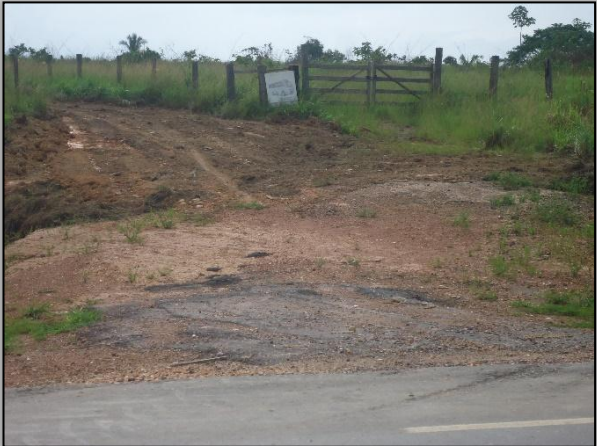
Nome	Lado	Localização (Coord. geográficas e Km)	Descrição	Fotos
Sem identificação	D	S 05.24980º W 049.32816º Km 155	Ocupação de faixa de domínio com cerca de madeira e arame a 30m de distância do eixo da pista.

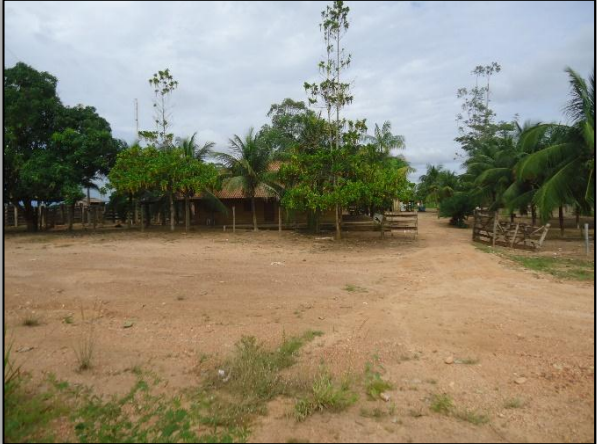
Sem identificação	E	S 05.24947º W 049.32833º Km 155	Entrada de fazenda com cerca de madeira e arame a 38m de distância do eixo da pista.

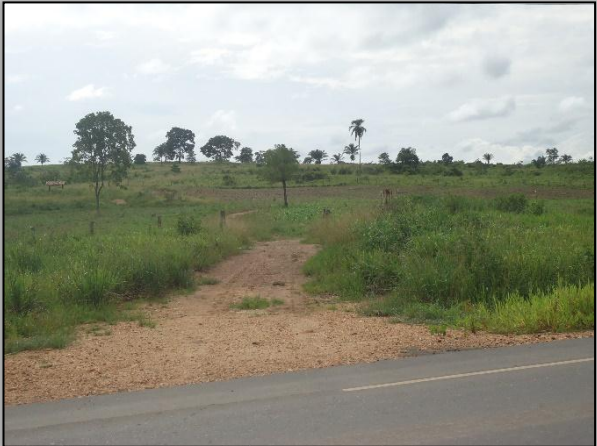
Nome	Lado	Localização (Coord. geográficas e Km)	Descrição	Fotos
Sem identificação	E	S 05.2285º W 049.33727º Km 157.8	Entrada de fazenda com cerca de madeira e arame a 23m de distância do eixo da pista.

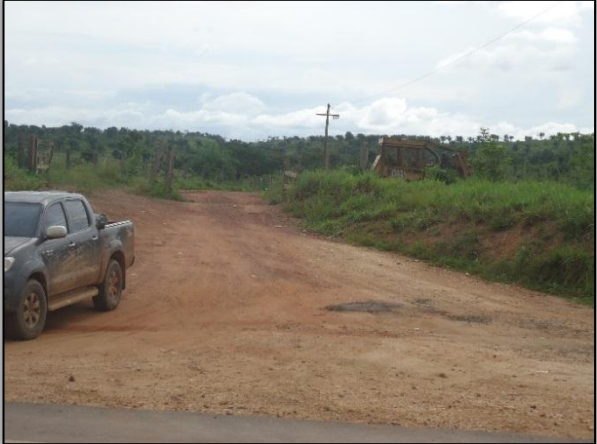
Sem identificação	E	S 05.22320º W 049.34106º Km 158.3	Entrada de fazenda com cerca de madeira e arame a 21m de distância do eixo da pista.

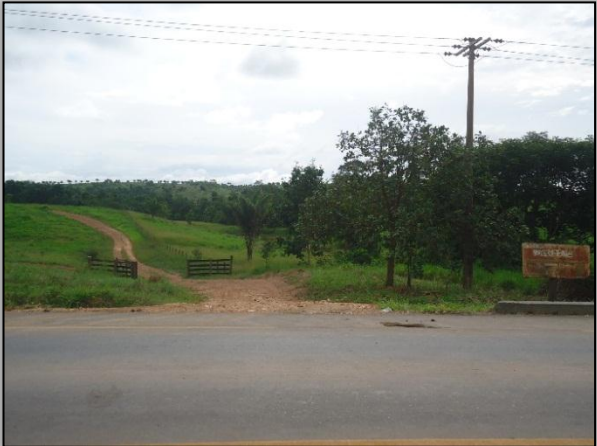
Nome	Lado	Localização (Coord. geográficas e Km)	Descrição	Fotos
Sem identificação	D	S 05.21894º W 049.34417º Km 158.5	Ocupação com cerca de madeira e arame liso a 22m de distância do eixo da rodovia.

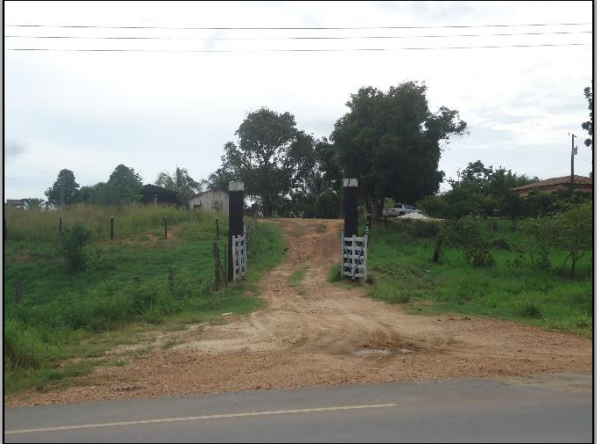
Sem identificação	D	S 05.1942º W 049.36059º Km 162.2	Entrada de fazenda com cerca de madeira a 22,3m de distância do eixo da pista.

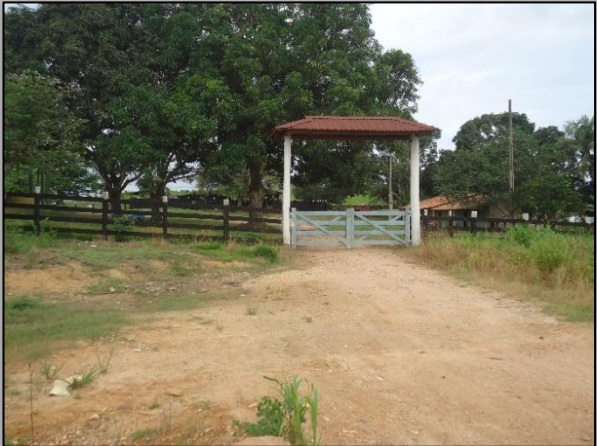
Nome	Lado	Localização (Coord. geográficas e Km)	Descrição	Fotos
Sem identificação	E	S 05.118570º W 049.36550º Km 163,1	Ocupação com cerca de madeira e arame a 15m de distância do eixo da rodovia.

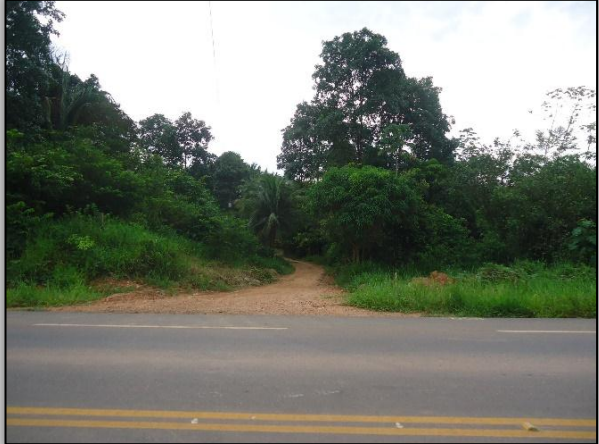
Sem identificação	E	S 05.17860º W 049.37010º Km 165.0	Entrada de fazenda com cerca de madeira a 39,7m de distância do eixo da pista.

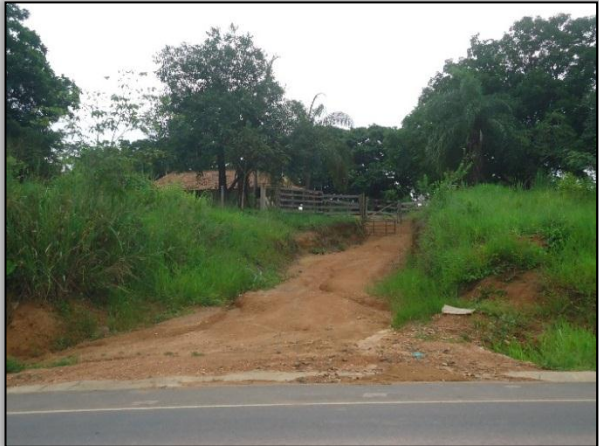
Nome	Lado	Localização (Coord. geográficas e Km)	Descrição	Fotos
Viveiro Di Roma	E	S 05.16737º W 049.37744º Km 165,6	Entrada para viveiro, cerca de madeira e arame a 10 m de distância do eixo da rodovia.

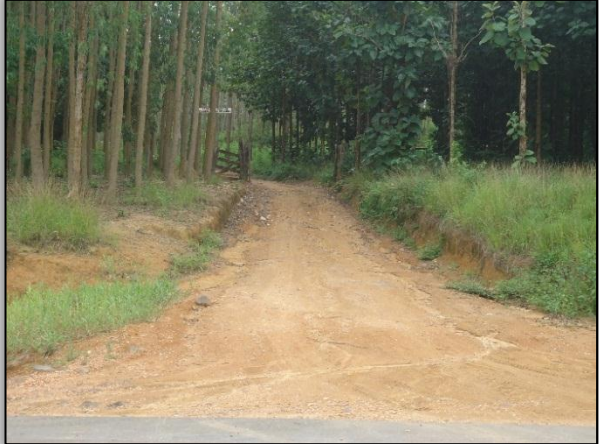
Sem identificação	E	S. 05.14321º W 049.38979º Km 168.5	Entrada de fazenda com cerca de madeira e arame a 24,2m de distância do eixo da pista.

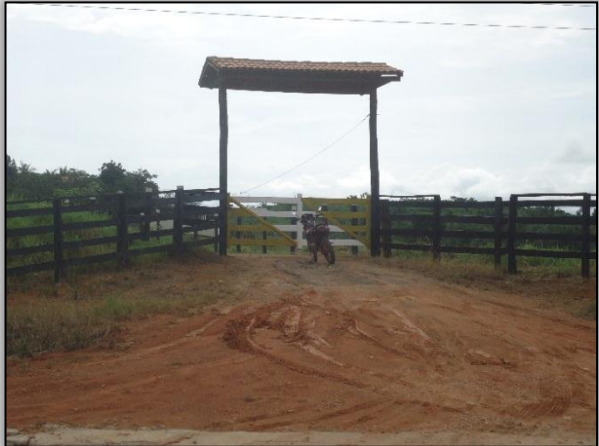
Nome	Lado	Localização (Coord. geográficas e Km)	Descrição	Fotos
Faz. São Paulo	E	S 05.14151º W 049.39043º Km 168.7	Entrada de fazenda com cerca de madeira e arame a 16,8m de distância do eixo da pista.

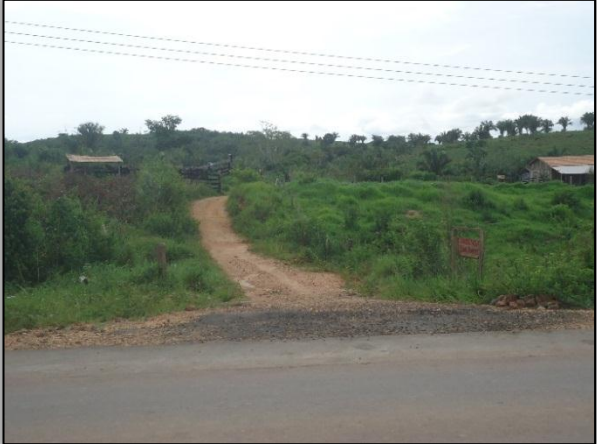
Sem identificação	E	S 05.139.65º W 049.39112º Km 168.9	Entrada de fazenda com cerca de madeira e arame a 14,6m de distância do eixo da pista.

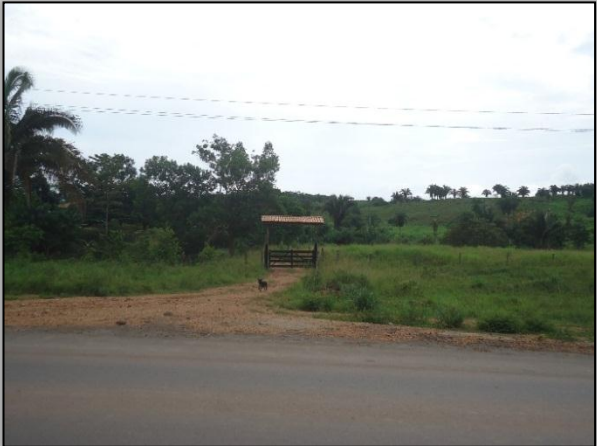
Nome	Lado	Localização (Coord. geográficas e Km)	Descrição	Fotos
Sem identificação	E	S 05.13582º W 049.39299º Km 169.4	Entrada de fazenda com cerca de madeira e arame a 6,5m de distância do eixo da pista.

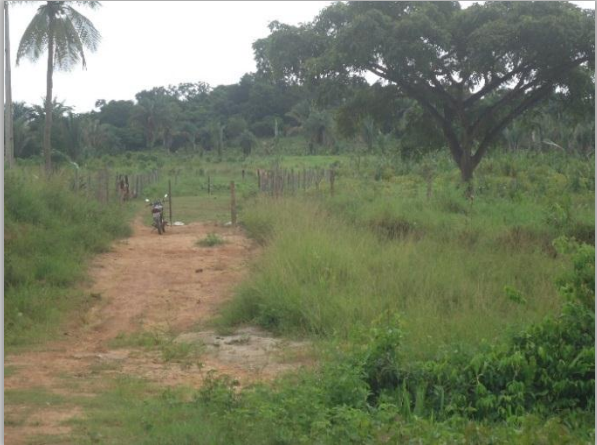
Fazenda Escorpião	D	S 05.11339º W 049.40416º Km 172.2	Entrada de fazenda com cerca de madeira e arame a 23m de distância do eixo da pista.

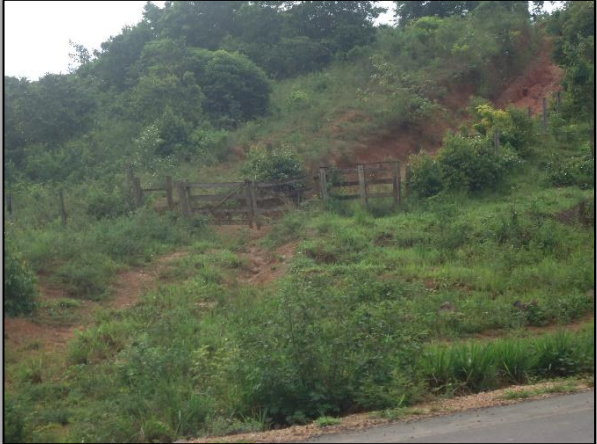
Ribeirão Bonito 174	D	S 05.10431º W 049.40926º Km 173.4	Ocupação de faixa de domínio com cerca de madeira e arame a 19,5m de distância do eixo da pista.

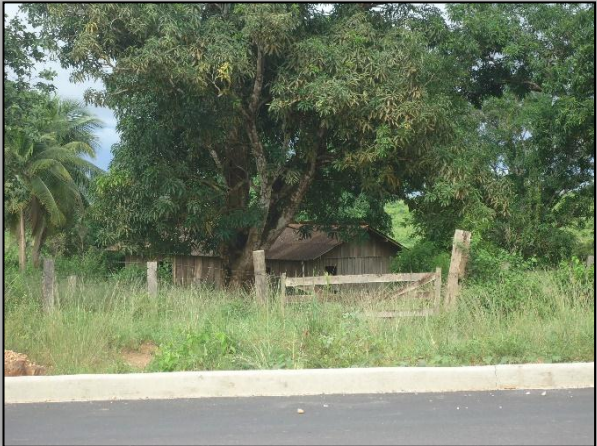
Nome	Lado	Localização (Coord. geográficas e Km)	Descrição	Fotos
Sem identificação	D	S 05.09955° W 049.41357° Km 174.1	Entrada de fazenda com cerca de madeira e arame a 28m de distância do eixo da pista.

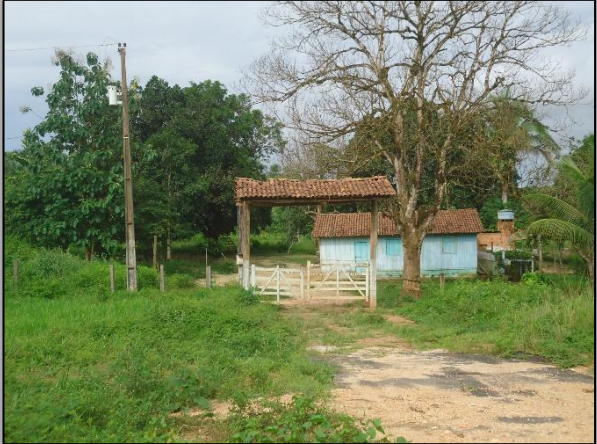
Faz. Brito	D	S 05.0994° W 049.41401° Km 174.1	Entrada de fazenda com cerca de madeira a 30m de distância do eixo da pista.

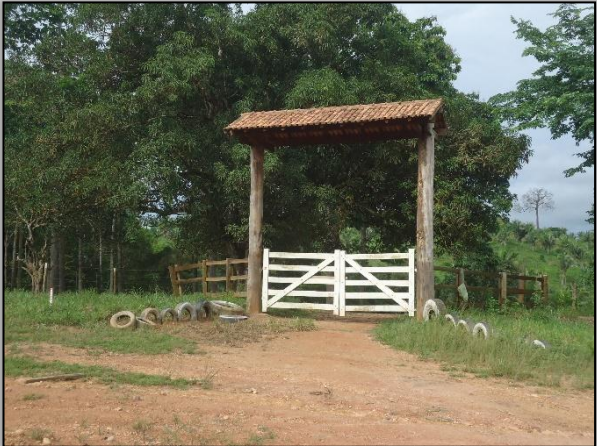
Nome	Lado	Localização (Coord. geográficas e Km)	Descrição	Fotos
Sem identificação	E	S 05.09825º W 049.41470º Km 174.3	Entrada de fazenda com cerca de madeira e arame a 36,4m de distância do eixo da pista.

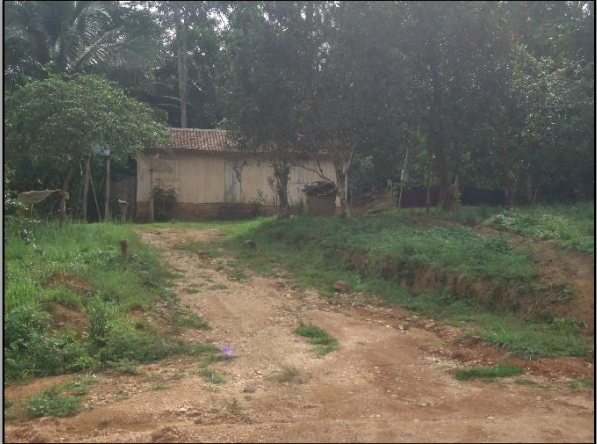
Sem identificação	D	S 05.08467º W 049.42733º Km 176.4	Entrada de fazenda com cerca de madeira e arame a 28m de distância do eixo da pista. Apresenta vegetação de pastagem e mata nativa.

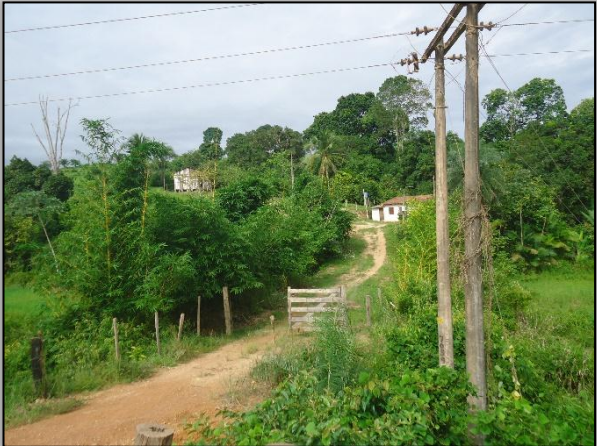
Nome	Lado	Localização (Coord. geográficas e Km)	Descrição	Fotos
Sem identificação	E	S 05.08378º W 049.42801º Km 176.5	Entrada de fazenda com cerca de madeira e arame a 7m de distância do eixo da pista.

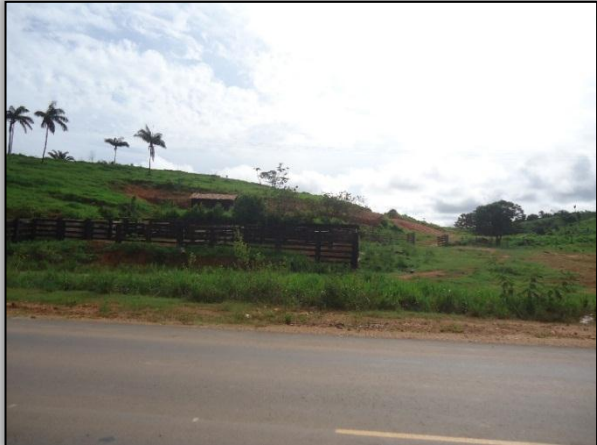
Sem identificação	D	S 05.07950º W 049.43124º Km 177.1	Ocupação de faixa de domínio por residência, com cerca de madeira a 18,2m de distância do eixo da pista.

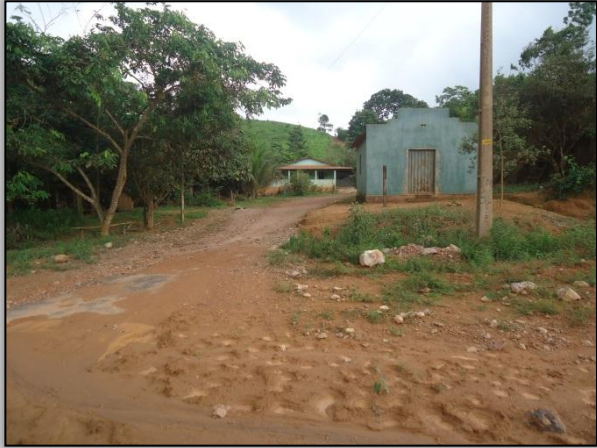
Sem identificação	D	S 05.01763º W 049.45727º Km 185.2	Ocupação por residência sem cerca a 24,2m de distância do eixo da pista.

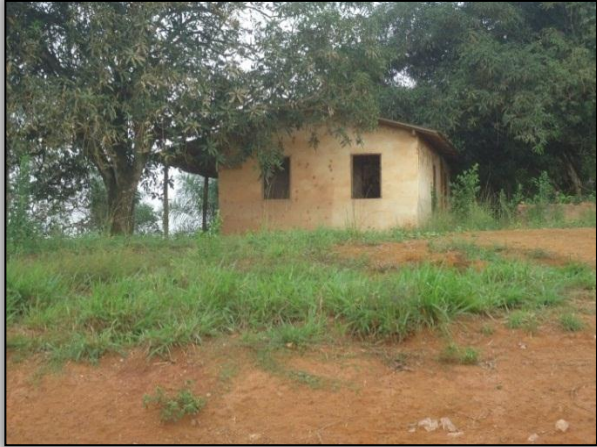
Nome	Lado	Localização (Coord. geográficas e Km)	Descrição	Fotos
Fazenda Nova Esperança	D	S 05.01614º W 049.45628º Km 185.3	Ocupação de faixa de domínio por residência, com cerca de madeira a 29,7m de distância do eixo da pista.

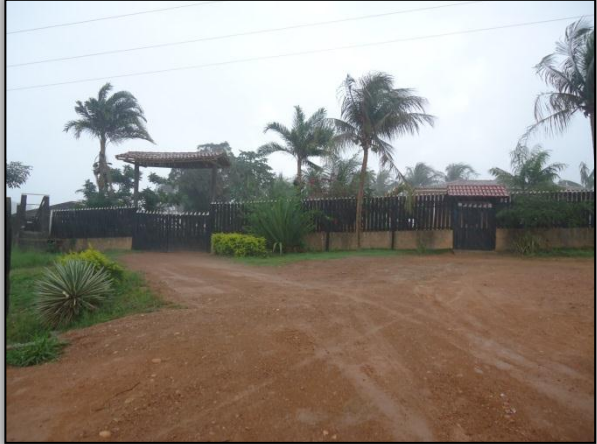
Fazenda RM	D	S 04.98798º W 049.44551º Km 188.9	Ocupação de faixa de domínio, com cerca de madeira a 23,7m de distância do eixo da pista.

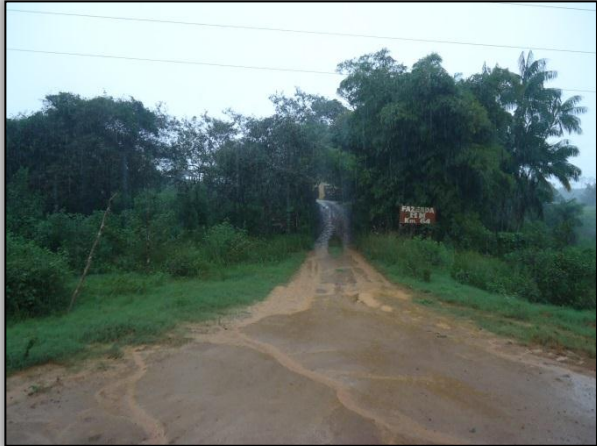
Nome	Lado	Localização (Coord. geográficas e Km)	Descrição	Fotos
Restaurante sorriso da baiana	D	S 04.98530º W 049.44572º Km 189.2	Entrada de fazenda com cerca de madeira a 27m de distância do eixo da pista.

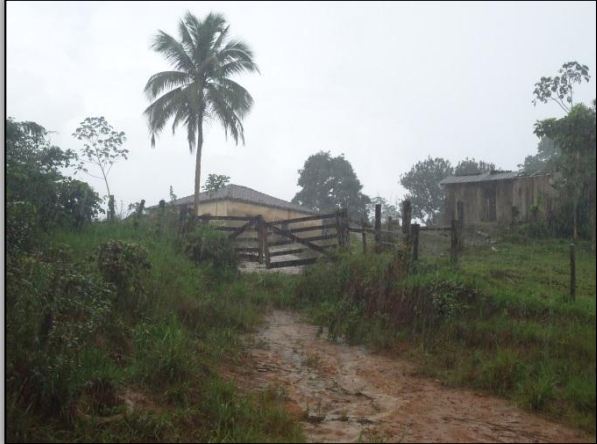
Firma J H. Indústria	D	S 04.98127º W 049.44537º Km 189.7	Entrada de fazenda com cerca de madeira e arame a 34,5m de distância do eixo da pista.

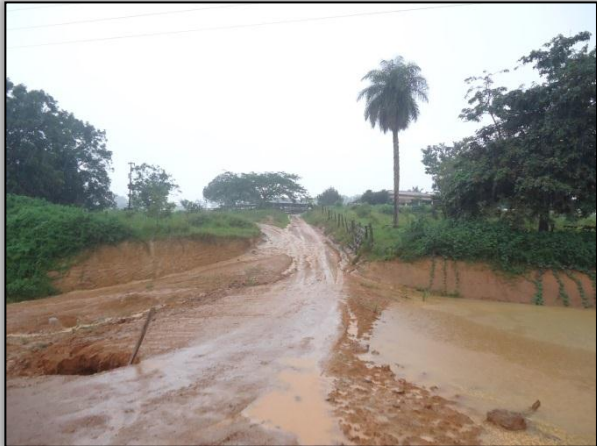
Nome	Lado	Localização (Coord. geográficas e Km)	Descrição	Fotos
Sem identificação	E	S 04.98119º W 049.44533º Km 189.7	Ocupação de faixa de domínio, com cerca de madeira e arame a 7,5m de distância do eixo da pista.

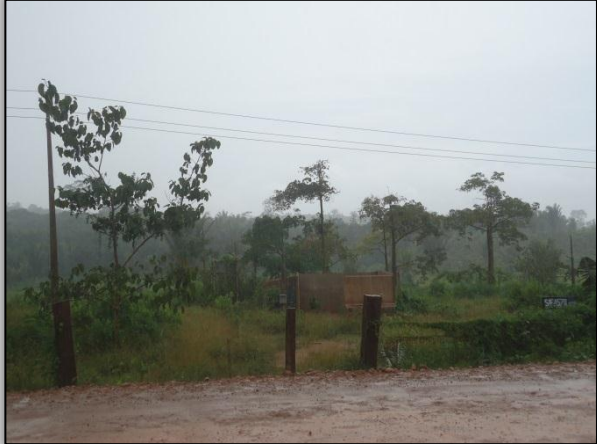
Sem identificação	E	S 04.97696º W 049.44382º Km 190.2	Entrada de fazenda com cerca de madeira e arame a 16m de distância do eixo da pista.

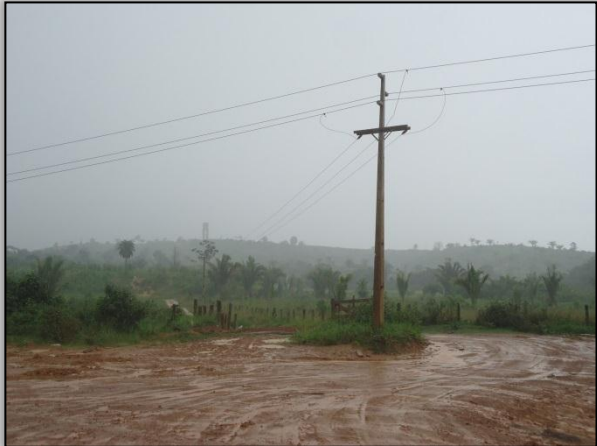
Nome	Lado	Localização (Coord. geográficas e Km)	Descrição	Fotos
Sem identificação	LD	S 04.95748º W 049.45712º Km 194.9	Entrada de fazenda com cerca de madeira a 33m de distância do eixo da pista.	 
Sem identificação	LD	S 04.94753º W 049.46581º Km 196.5	Entrada de fazenda com cerca de madeira a 39m de distância do eixo da pista.

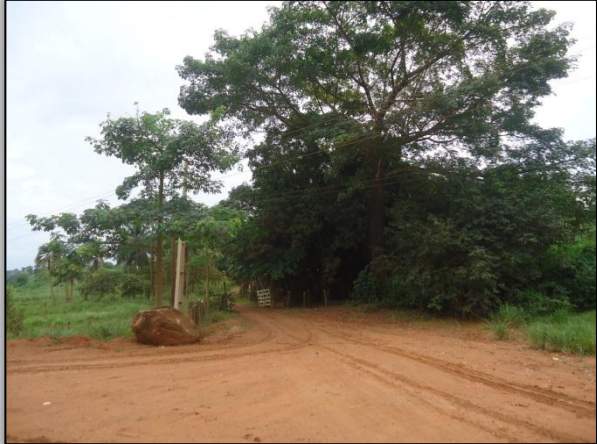
Lagoa Bonita	LD	S 04.91834º W 049.47915º Km 200.2	Entrada de fazenda com cerca de madeira a 2,7,4m de distância do eixo da pista.

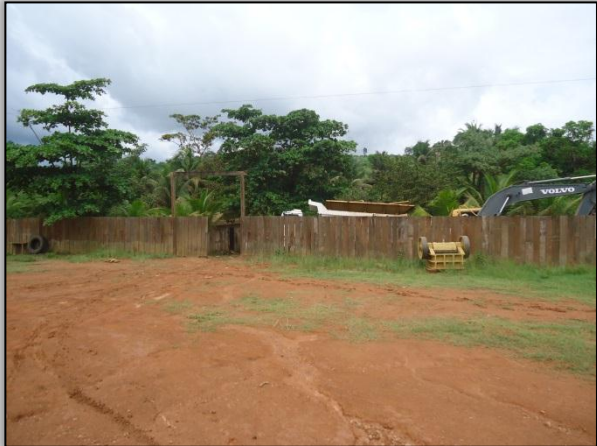
Nome	Lado	Localização (Coord. geográficas e Km)	Descrição	Fotos
Faz. Lagoa Bonita	LD	S 04.91016º W 049.48141º Km 201.6	Entrada de fazenda com cerca de madeira a 39m de distância do eixo da pista. Obs: Retirada da cerca.

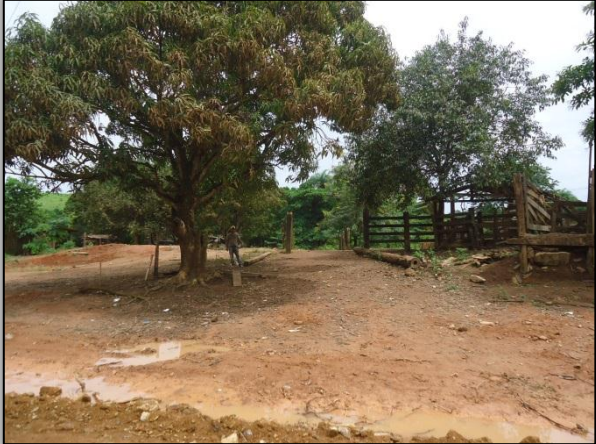
Sem identificação	LD	S 04.89722º W 049.47950º Km 203.3	Entrada de fazenda com cerca de madeira a 38m de distância do eixo da pista. A casa da propriedade não existe mais.

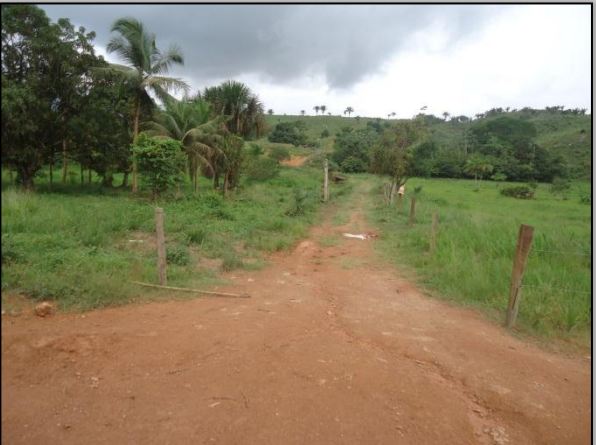
Nome	Lado	Localização (Coord. geográficas e Km)	Descrição	Fotos
Sem identificação	LD	S 04.88690° W 049.47929° Km 204.4	Entrada de fazenda com cerca de madeira a 22m de distância do eixo da pista.

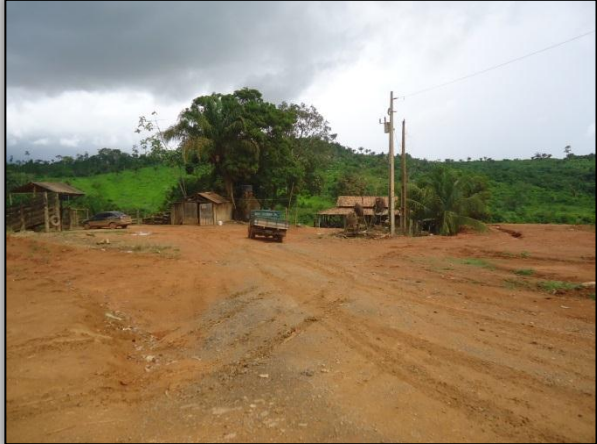
Sem identificação	LE	S 04.876100° W 049.48491° Km 205.9	Entrada de fazenda com cerca de madeira e arame liso a 34m de distância do eixo da pista.

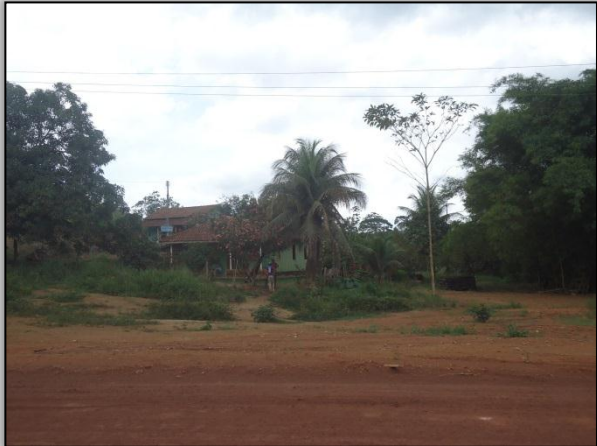
Nome	Lado	Localização (Coord. geográficas e Km)	Descrição	Fotos
Sem identificação	LD	S 04.87435° W 049.48590° Km 206.1	Entrada de fazenda com cerca de madeira e arame liso a 30m de distância do eixo da pista.

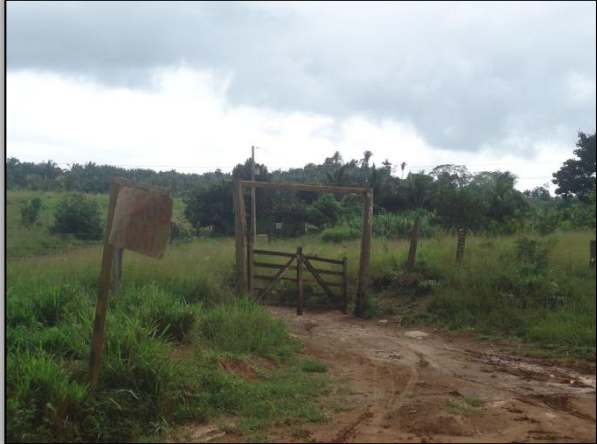
Sem identificação	LE	S 04.86338º W 049.51645º Km 210.6	Entrada de fazenda com cerca de madeira a 36m de distância do eixo da pista.

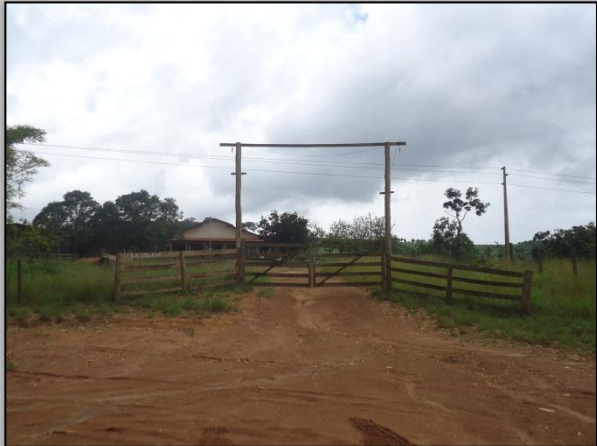
Nome	Lado	Localização (Coord. geográficas e Km)	Descrição	Fotos
Sítio Santiago	LD	S 04.86403º W 049.51896º Km 210.9	Ocupação em faixa de domínio por residência a 37m de distância do eixo da pista.

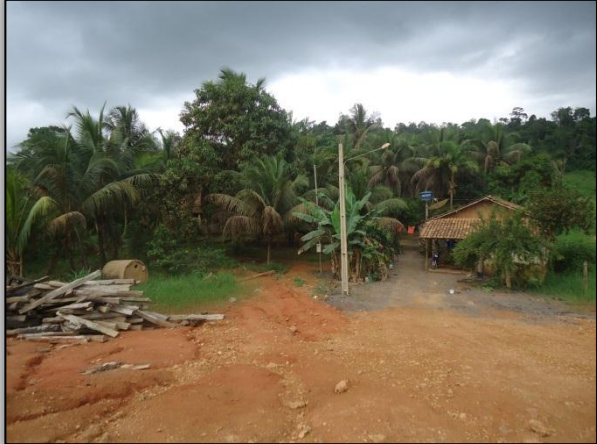
Sem identificação	LD	S 04.86364º W 049.52440º Km 211.5	Entrada de fazenda com cerca de madeira a 31m de distância do eixo da pista.

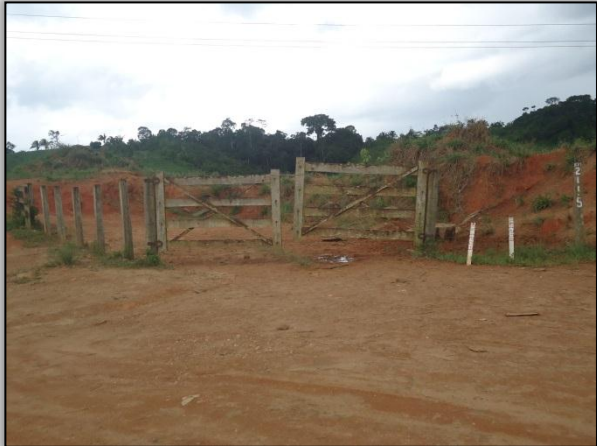
Nome	Lado	Localização (Coord. geográficas e Km)	Descrição	Fotos
Sem identificação	LD	S 04.85894º W 049.53819º Km 213.1	Entrada de fazenda com cerca de madeira a 35m de distância do eixo da pista.

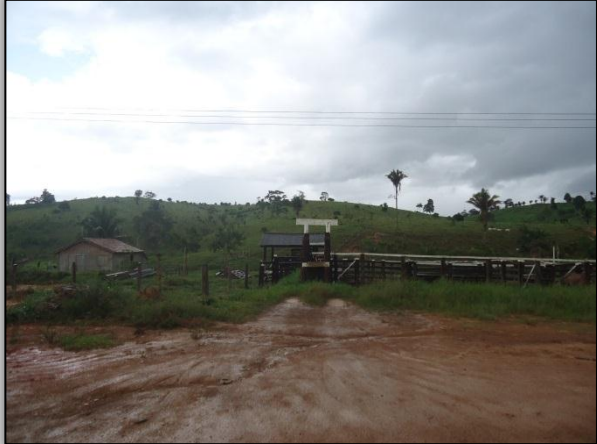
Sem identificação	LD	S 04.85574º+ W 049.54082º Km 213.5	Entrada de fazenda com cerca de madeira a 30m de distância do eixo da pista.

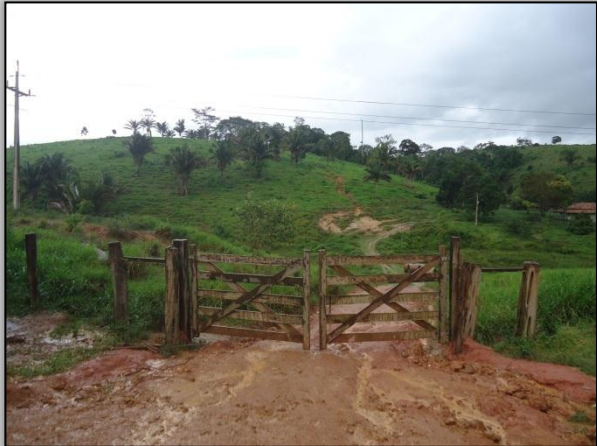
Nome	Lado	Localização (Coord. geográficas e Km)	Descrição	Fotos
Sem identificação	LD	S 04.83312º W 049.54874º Km 216.4	Entrada de fazenda com cerca de madeira a 38m de distância do eixo da pista. Foi construída uma pequena cabana de madeira.

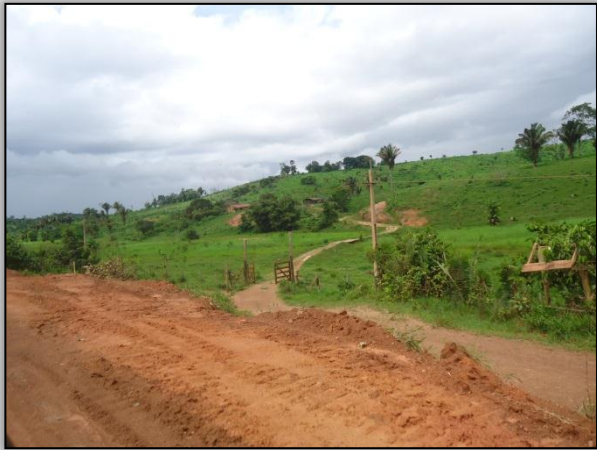
Sem identificação	LE	S 04.83283º W 049.54893º Km 216.5	Entrada de fazenda com cerca de madeira a 36m de distância do eixo da pista.

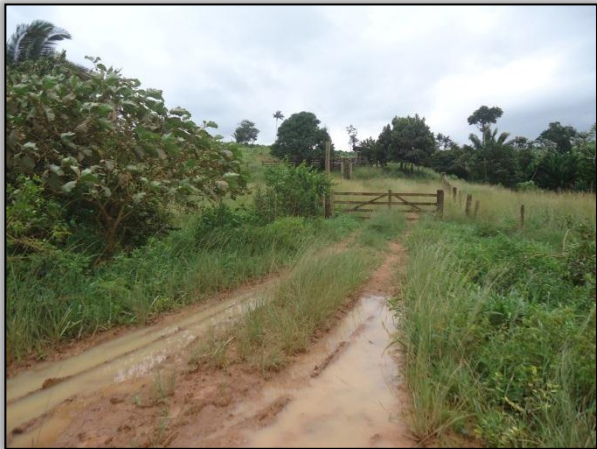
Nome	Lado	Localização (Coord. geográficas e Km)	Descrição	Fotos
Sem identificação	LE	S 04.82806º W 049.55218º Km 217.1	Entrada de fazenda com cerca de madeira a 34m de distância do eixo da pista.

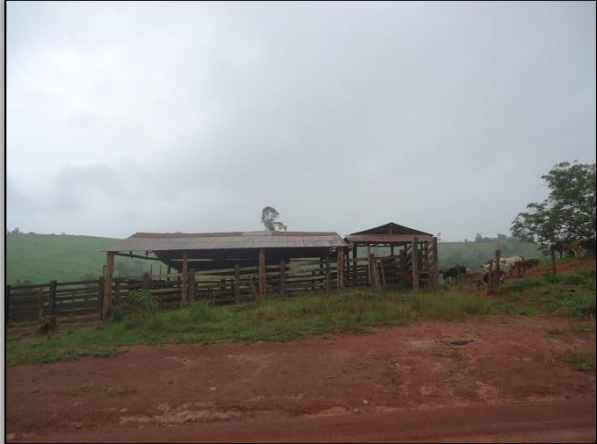
Sem identificação	LE	S 04.78388º W 049.58916º Km 224.5	Ocupação em faixa de domínio por residência a 38m de distância do eixo da pista.

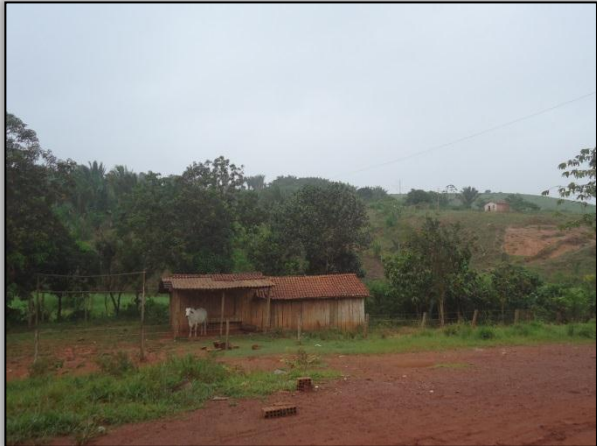
Nome	Lado	Localização (Coord. geográficas e Km)	Descrição	Fotos
Sem identificação	LD	S 04.77315º W 049.59287º Km 225.7	Entrada de fazenda com cerca de madeira a 39m de distância do eixo da pista.

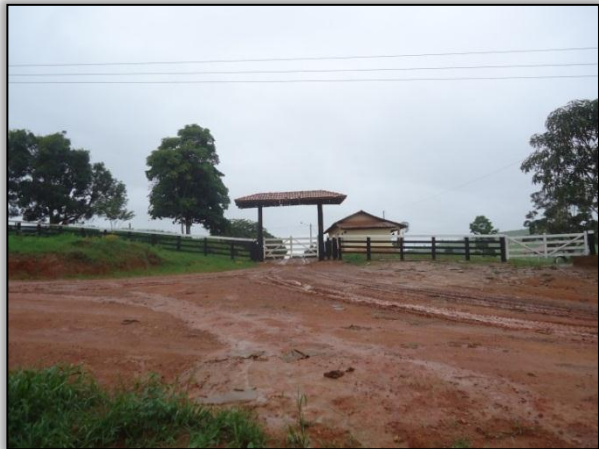
Ribeirão Bonito	LE	S 04.73355º W 049.64716º Km 233.7	Fazenda Ribeirão Bonito. Entrada de fazenda com cerca de madeira a 33m de distância do eixo da pista.

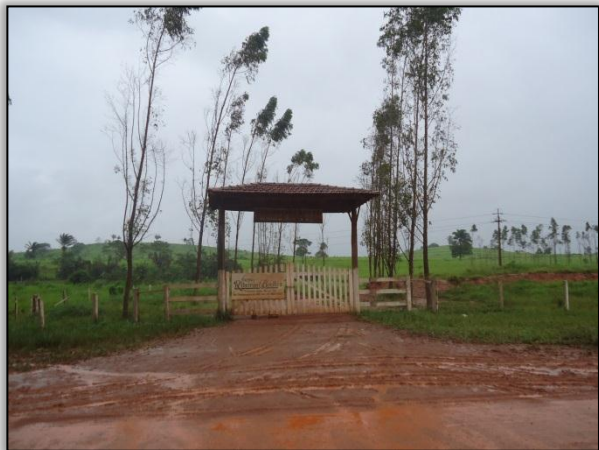
Nome	Lado	Localização (Coord. geográficas e Km)	Descrição	Fotos
Sem identificação	LD	S 04.67782º W 049.70692º Km 244.5	Entrada de fazenda com cerca de madeira e arame liso a 33m de distância do eixo da pista.

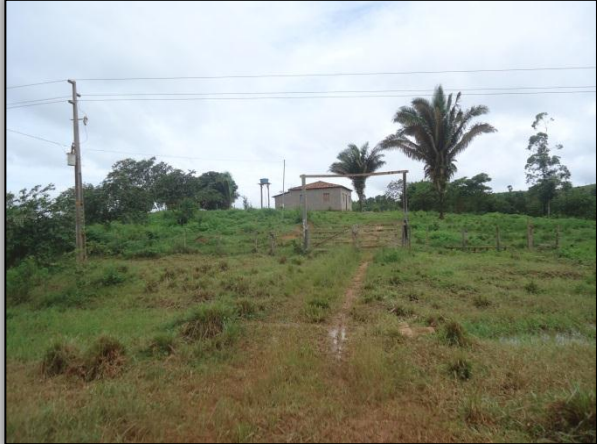
Sem identificação	LE	S 04.67783º W 049.70692º Km 244.5	Entrada de fazenda com cerca de madeira com arame liso a 34m de distância do eixo da pista.

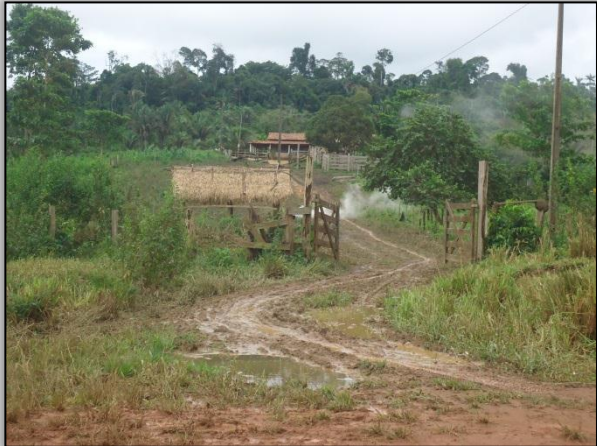
Nome	Lado	Localização (Coord. geográficas e Km)	Descrição	Fotos
Sem identificação	LD	S 04.67706º W 049.71014º Km 244.8	Entrada de fazenda com cerca de madeira a 33m de distância do eixo da pista.

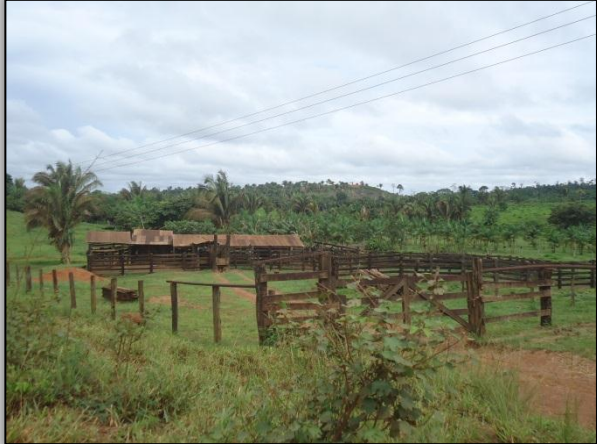
Sem identificação	LE	S 04.67681º W 049.71123º Km 245	Entrada de fazenda com cerca de madeira a 30m de distância do eixo da pista.

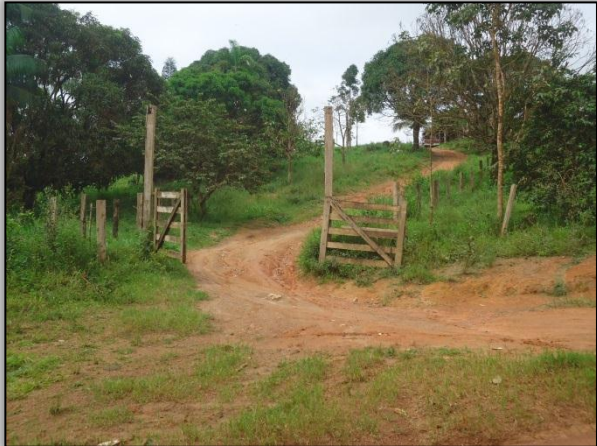
Nome	Lado	Localização (Coord. geográficas e Km)	Descrição	Fotos
Sem identificação	LD	S 04.67565º W 049.71405º Km 245.3	Entrada de fazenda com cerca de madeira a 27m de distância do eixo da pista.

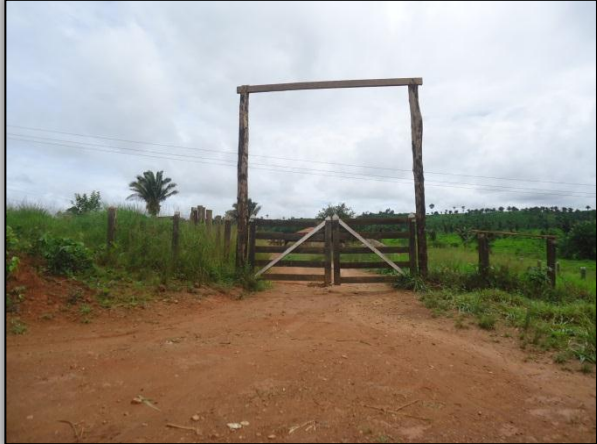
Sem identificação	LE	S 04.67442º W 049.71535º Km 245.5	Entrada de fazenda com cerca de madeira a 33m de distância do eixo da pista.
