BR-230/PA

**11º Relatório de Acompanhamento
dos Programas Ambientais (RA – 11)**

**Relatório Semestral
Fevereiro 2015/Agosto 2015**

Subtrecho: Div. TO/PA (Início Travessia Rio Araguaia) – Entr. BR-163(A) (Rurópolis).

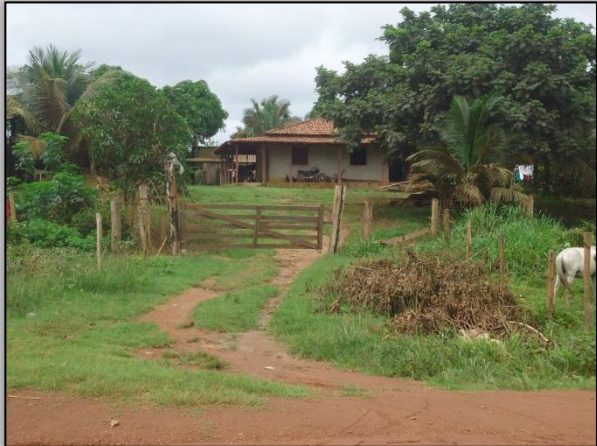
Nome	Lado	Localização (Coord. geográficas e Km)	Descrição	Fotos
Sem identificação	LE	S 04.67203º W 049.71780º Km 245.9	Entrada de fazenda com cerca de madeira a 33m de distância do eixo da pista.

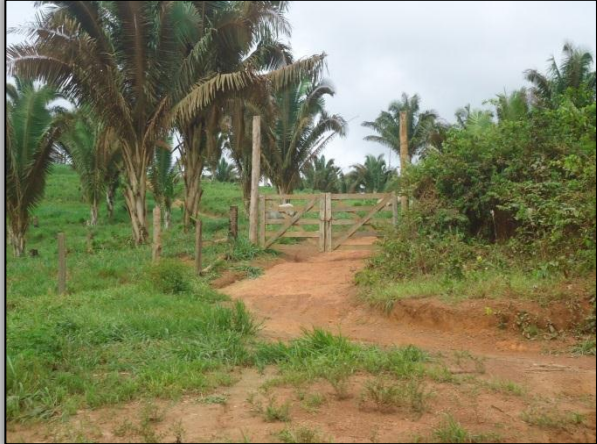
Sem identificação	LE	S 04.65766º W 049.72939º Km 247.9	Entrada de fazenda com cerca de madeira liso a 25m de distância do eixo da pista.

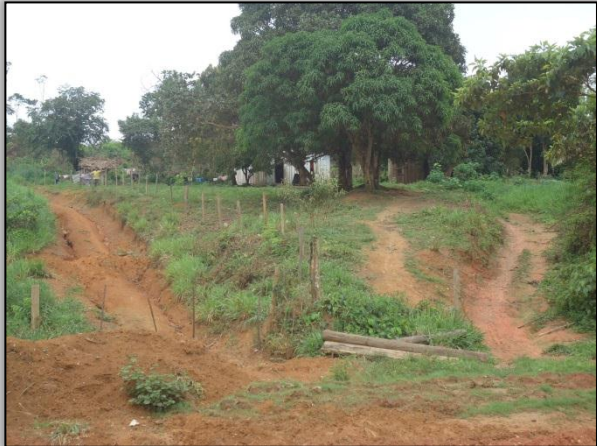
Nome	Lado	Localização (Coord. geográficas e Km)	Descrição	Fotos
Sem identificação	LD	S 04.65159º W 049.73887º Km 249.1	Entrada de fazenda com cerca de madeira a 23m de distância do eixo da pista.	 
Sem identificação	LD	S 04.65140º W 049.75323º Km 250.8	Entrada de fazenda com cerca de madeira a 25m de distância do eixo da pista.

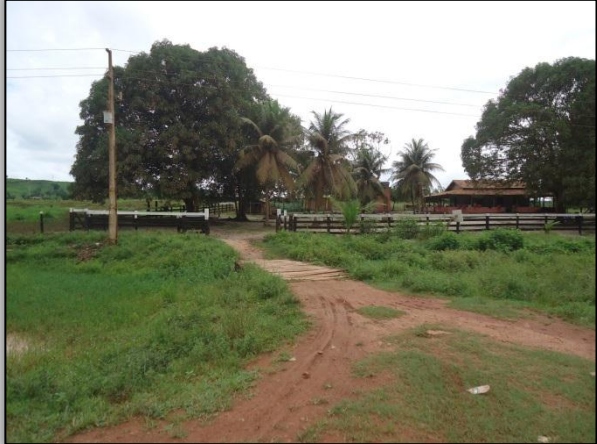
Sem identificação	LD	S 04.64062º W 049.76882º Km 253.5	Ocupação em faixa de domínio por residência a 35m de distância do eixo da pista.

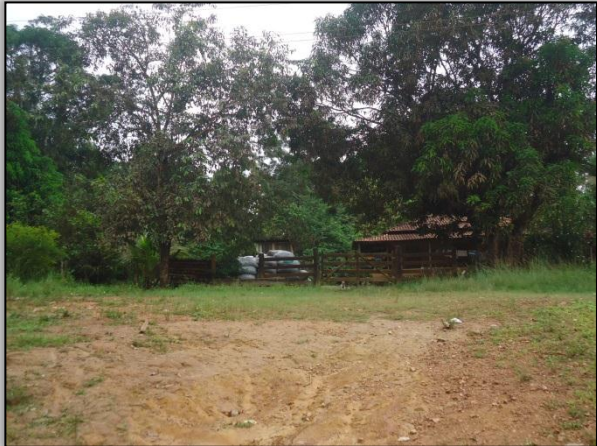
Nome	Lado	Localização (Coord. geográficas e Km)	Descrição	Fotos
Sem identificação	LD	S 04.64062º W 049.76882º Km 254	Entrada de fazenda com cerca de madeira a 27m de distância do eixo da pista.

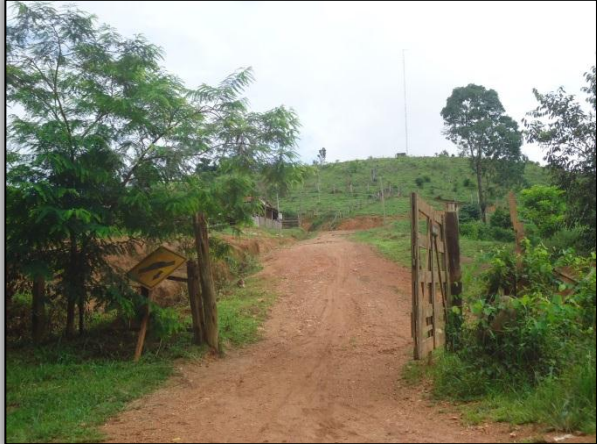
Sem identificação	LD	S 04.63338º W 049.77087º Km 254.2	Ocupação em faixa de domínio por residência a 35m de distância do eixo da pista.

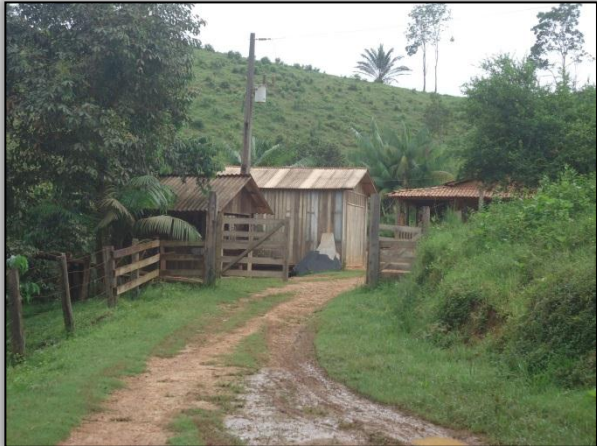
Nome	Lado	Localização (Coord. geográficas e Km)	Descrição	Fotos
Faz. Alto Bonito	LD	S 04.62879º W 049.77025º Km 254.7	Entrada de fazenda com cerca de madeira e arame liso a 34m de distância do eixo da pista.

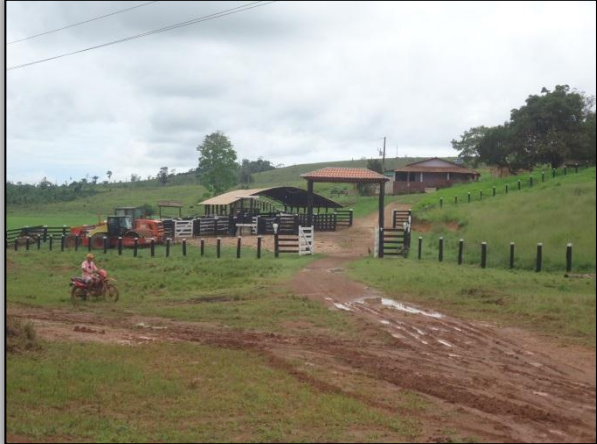
Sem identificação	LD	S 04.61401º W 049.76854º Km 256.4	Ocupação em faixa de domínio por residências a 34m de distância do eixo da pista.

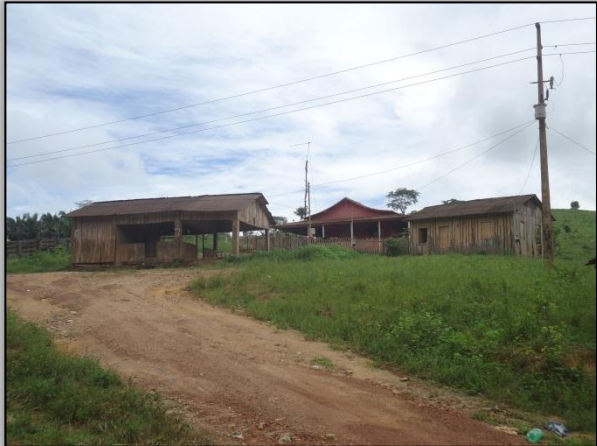
Nome	Lado	Localização (Coord. geográficas e Km)	Descrição	Fotos
Sem identificação	LD	S 04.60392º W 049.77007º Km 257.6	Ocupação em faixa de domínio por residência a 28m de distância do eixo da pista.

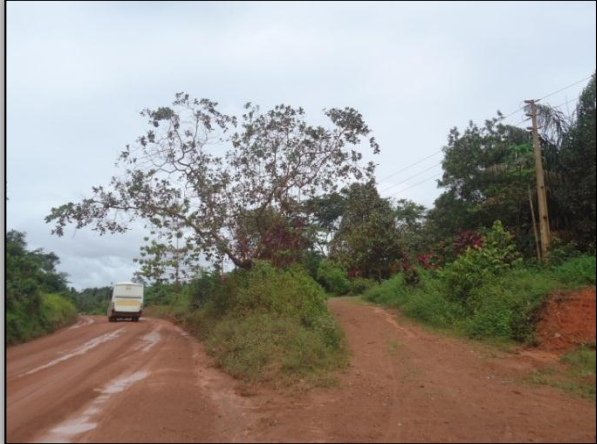
Fazenda Pernambuco	LD	S 04.59583º W 049.78309º Km 259.5	Entrada de fazenda com cerca de madeira a 32m de distância do eixo da pista.

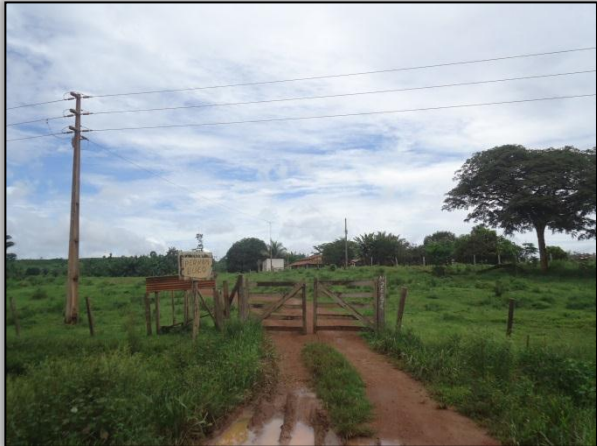
Nome	Lado	Localização (Coord. geográficas e Km)	Descrição	Fotos
Sem identificação	LD	S 04.58690° W 049.78708° Km 260.6	Entrada de fazenda com cerca de madeira com arame liso a 30m de distância do eixo da pista.	 
Sem identificação	LD	S 04.58470° W 049.79070° Km 261	Entrada de fazenda com cerca de madeira a 33m de distância do eixo da pista.

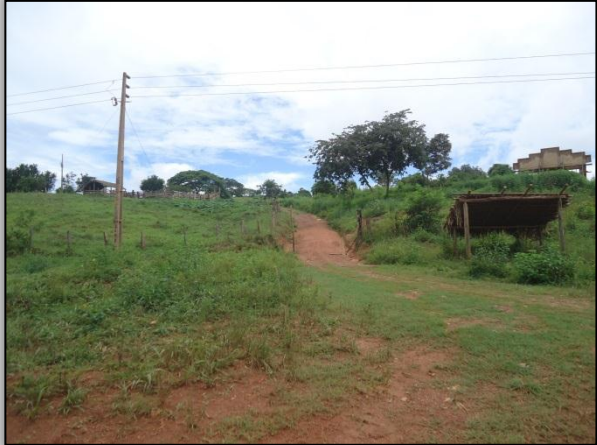
Nome	Lado	Localização (Coord. geográficas e Km)	Descrição	Fotos
Sem identificação	LD	S 04.56117º W 049.81321º Km 264.8	Entrada de fazenda com cerca de madeira e arame liso a 34m de distância do eixo da pista.

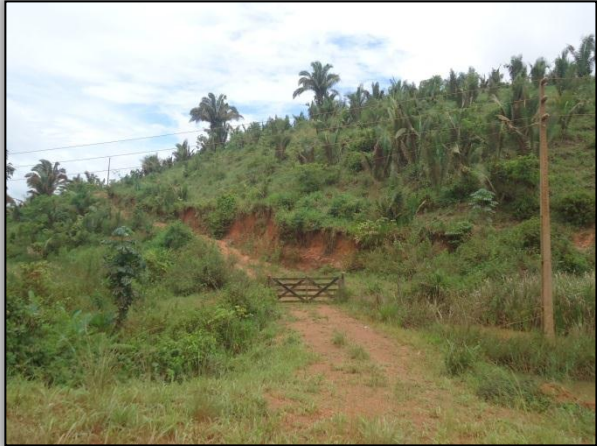
Sem identificação	LD	S 04.55920º W 049.81466º Km 265	Entrada de fazenda com cerca de madeira a 34m de distância do eixo da pista.

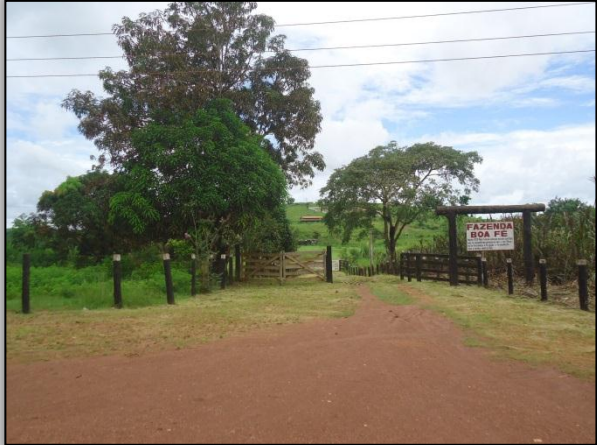
Nome	Lado	Localização (Coord. geográficas e Km)	Descrição	Fotos
Boa Fé	LD	S 04.53981º W 049.82347º Km 267.4	Entrada de fazenda com cerca de madeira a 31m de distância do eixo da pista.

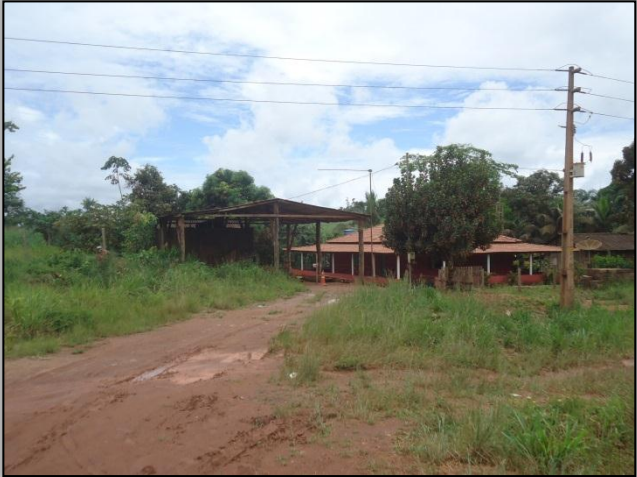
Sem identificação	LD	S 04.51498º W 049.84380º Km 270.9	Ocupação em faixa de domínio por residência/lanchonete a 32m de distância do eixo da pista.

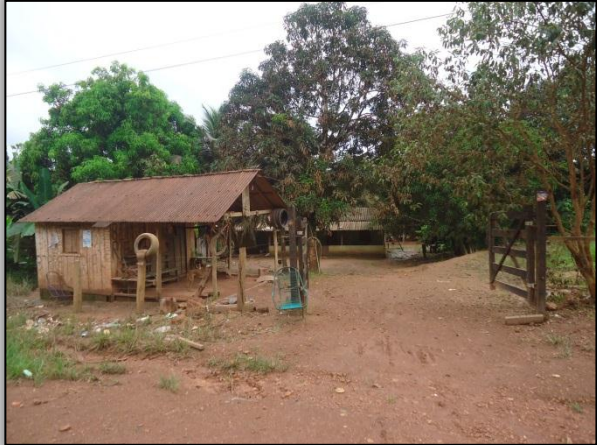
Nome	Lado	Localização (Coord. geográficas e Km)	Descrição	Fotos
Borracharia	LD	S 04.51307º W 049.84565º Km 271.1	Ocupação em faixa de domínio por borracharia a 24m de distância do eixo da pista.

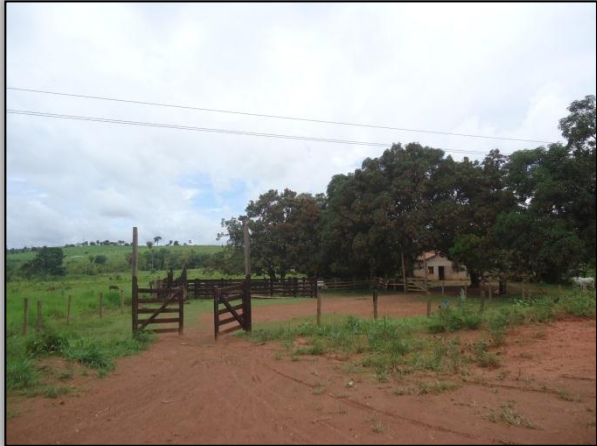
Sem identificação	LD	S 04.51068º W 049.84799º Km 271.4	Entrada de fazenda com cerca de madeira e arame liso a 33m de distância do eixo da pista.

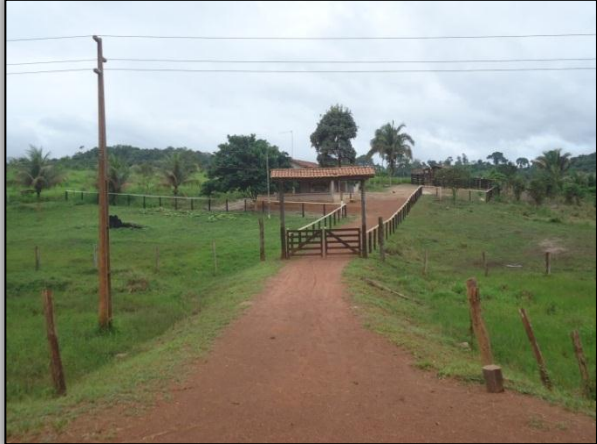
Nome	Lado	Localização (Coord. geográficas e Km)	Descrição	Fotos
Faz. Do Pai	LD	S 04.50896º W 049.85871º Km 272.5	Entrada de fazenda com cerca de madeira e arame liso a 30m de distância do eixo da pista.

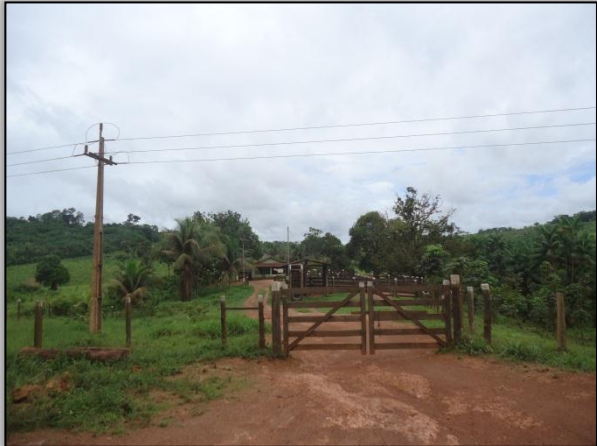
Sem identificação	LD	S 04.50454º W 049.86916º Km 274.4	Entrada de fazenda com cerca de madeira a 27m de distância do eixo da pista.

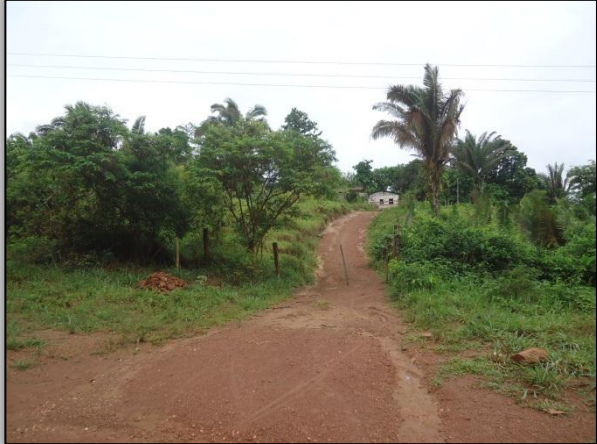
Nome	Lado	Localização (Coord. geográficas e Km)	Descrição	Fotos
Sem identificação	LD	S 04.49672º W 049.88083º Km 275.9	Entrada de fazenda com cerca de madeira a 29m de distância do eixo da pista.

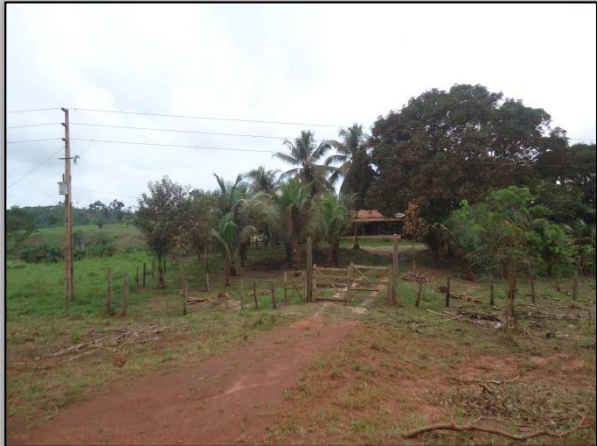
Sem identificação	LD	S 04.47213º W 049.90823º Km 280.7	Entrada para residência com cerca de madeira a 28m de distância do eixo da pista.

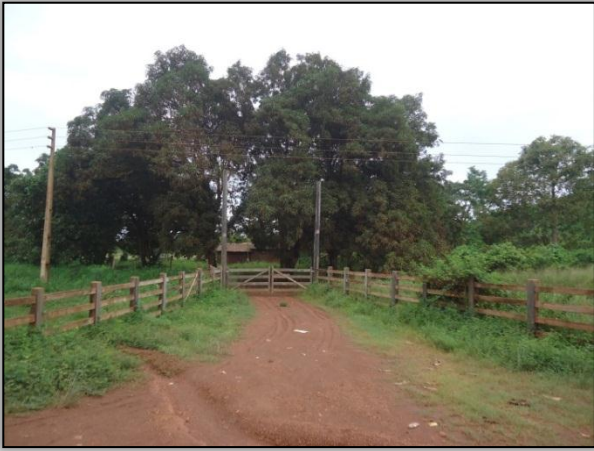
Nome	Lado	Localização (Coord. geográficas e Km)	Descrição	Fotos
Sem identificação	LD	S 04.44032º W 049.92531º Km 285	Entrada para residência com cerca de madeira e arame liso a 29m de distância do eixo da pista. Houve mudança na entrada da propriedade.

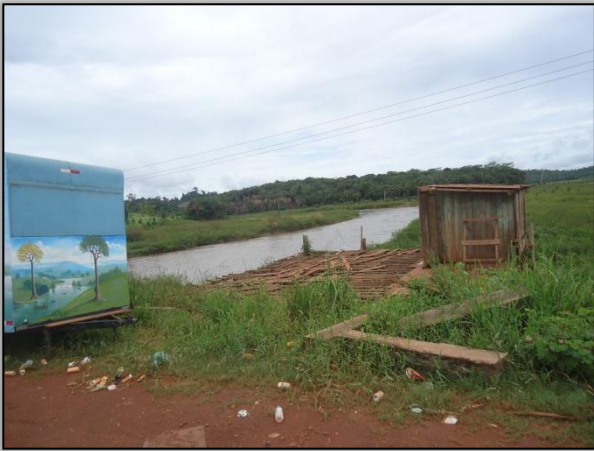
Ocupação	LD	S 04.43140º W 049.92745º Km 285,8	Ocupação em faixa de domínio nas margens do Rio Pucuruí a 11m de distância do eixo da pista. Houve alteração na ocupação com uma instalação de um trailer.

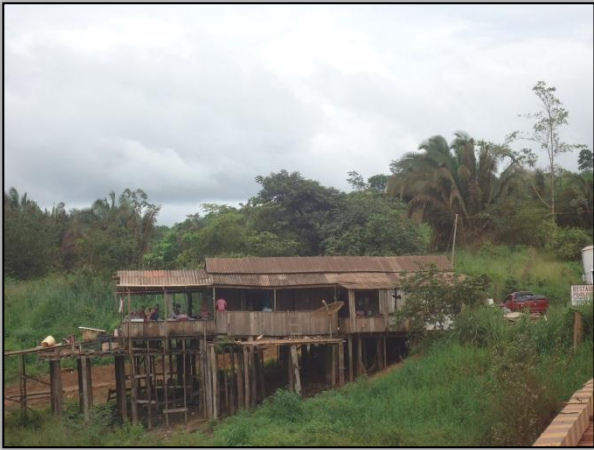
Nome	Lado	Localização (Coord. geográficas e Km)	Descrição	Fotos
Restaurante	LE	S 04.43135º W 049.92745º Km 286	Ocupação em faixa de domínio por restaurante nas margens do Rio Pucuruí a 12m de distância do eixo da pista.

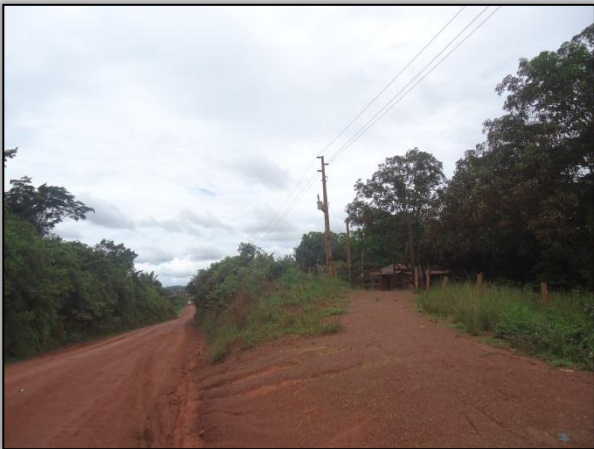
Igreja Assembleia de Deus	LD	S 04.27205º W 049.94788º Km 304.9	Entrada para Igreja a 34m de distância do eixo da pista. Houve mudança na porteira

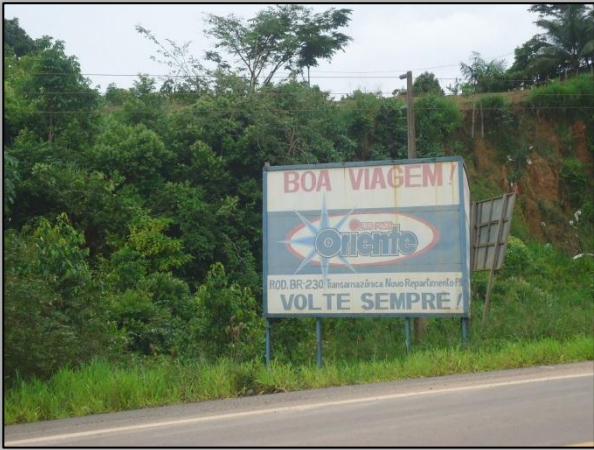
Nome	Lado	Localização (Coord. geográficas e Km)	Descrição	Fotos
Outdoor	E	S 04.23499º W 049.96219º Km 320.0	Utilização da faixa de domínio para colocação de outdoor.

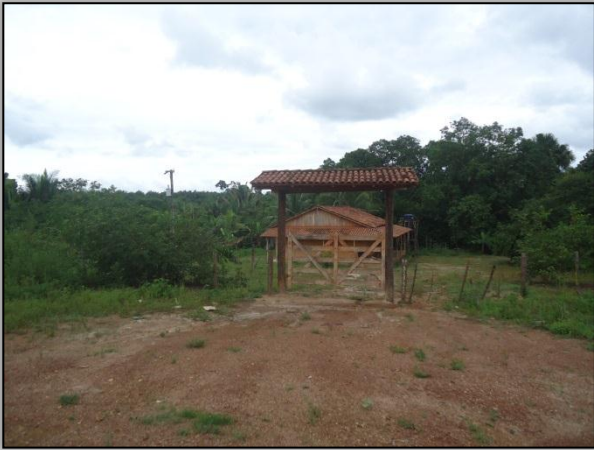
Nome	Lado	Localização (Coord. geográficas e Km)	Descrição	Fotos
Sem identificação	LD	S 04.15946° W 050.10111° Km 328.5	Entrada de fazenda com cerca de madeira a 14m de distância do eixo da pista.

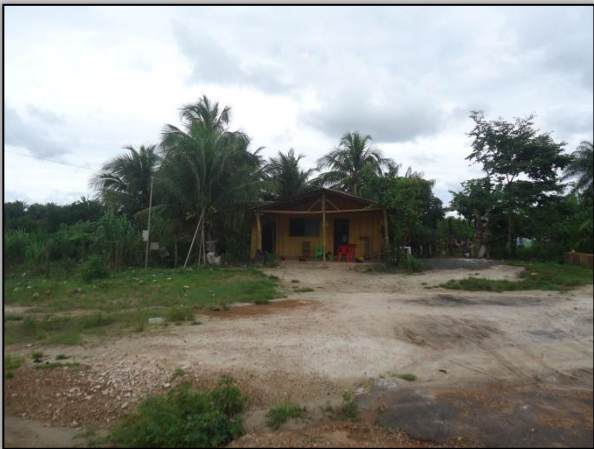
Sem identificação	LD	S 04.15945° W 050.10189° Km 328.6	Ocupação em faixa de por residência a 26m de distância do eixo da pista.

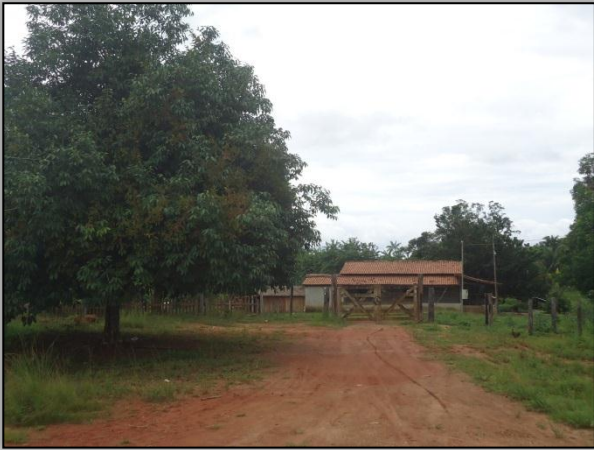
Nome	Lado	Localização (Coord. geográficas e Km)	Descrição	Fotos
Sem identificação	LD	S 04.15916º W 050.11951º Km 330.5	Ocupação em faixa de domínio por residência com cerca de madeira. Com 38m de distância do eixo da pista.

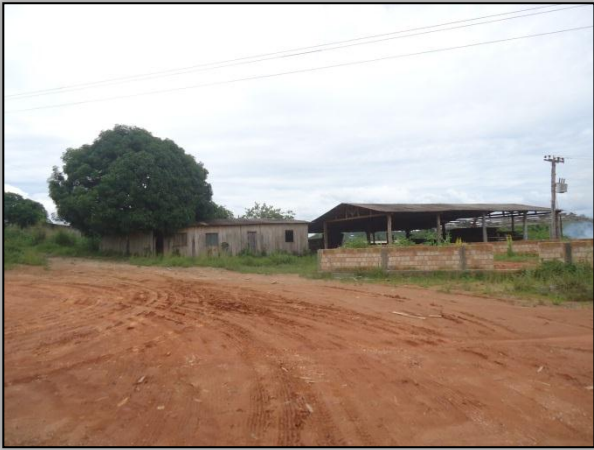
Nome	Lado	Localização (Coord. geográficas e Km)	Descrição	Fotos
Sem identificação	LD	S 04.15282º W 050.20488º Km 340	Entrada de fazenda com cerca de madeira. Com 30m de distância do eixo da pista. OBS: Foi construído um muro.

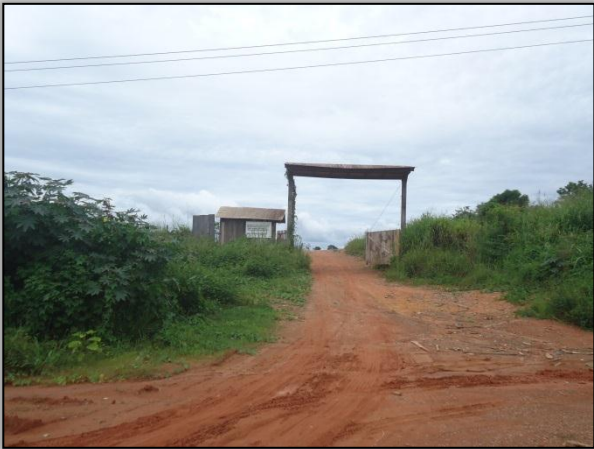
Serraria	LD	S 04.15250º W 050.20696º Km 340.2	Ocupação em faixa de domínio por Serraria a 36m de distância do eixo da pista.

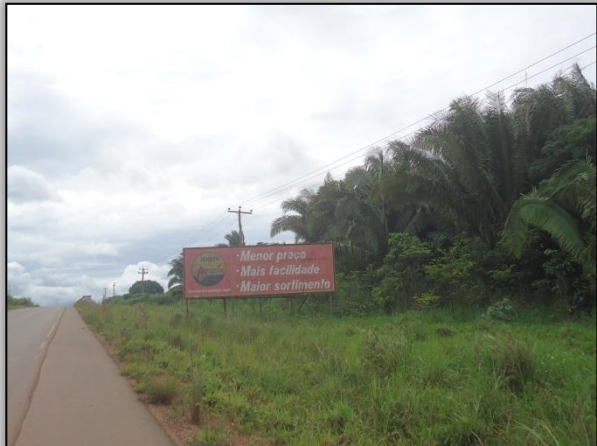
Outdoor	LD	S 04.15317 W 050.20246 349.8	Utilização da faixa de domínio para colocação de um outdoor.

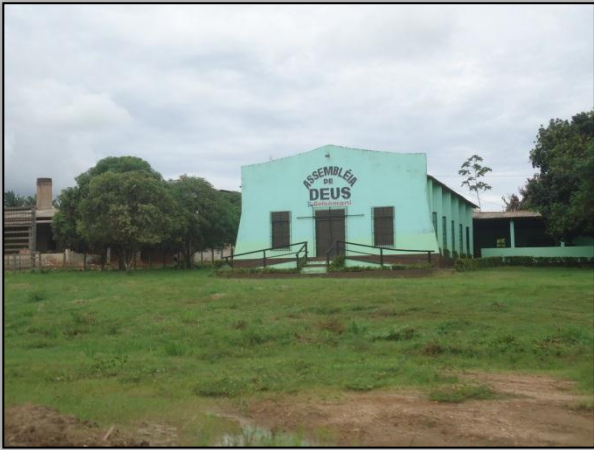
Nome	Lado	Localização (Coord. geográficas e Km)	Descrição	Fotos
Assembleia de Deus	LD	S 04.10358º W 050.27438º Km 350	Ocupação em faixa de domínio por residência/igreja a nova a 32m de distância do eixo.

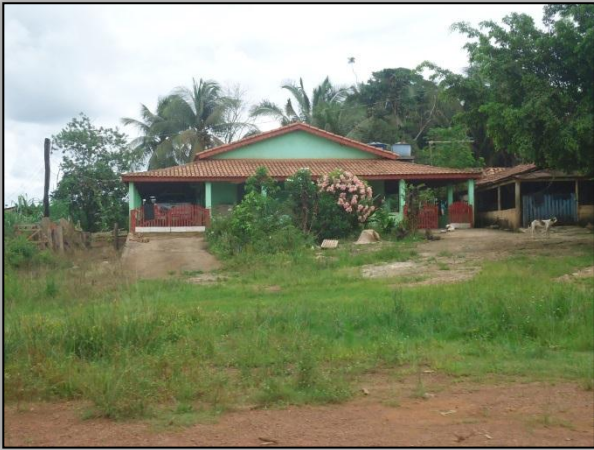
Nome	Lado	Localização (Coord. geográficas e Km)	Descrição	Fotos
Sem identificação	LD	S 04.02587º W 050.28673º Km 359.3	Ocupação em faixa de domínio por residências a 39m de distância do eixo da pista.

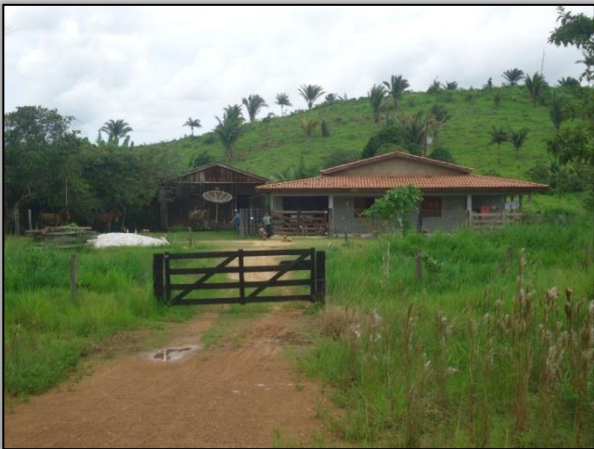
Sem identificação	LD	S 04.01559º W 050.28157º Km 360.5	Ocupação em faixa de domínio por residência a 33m de distância do eixo da pista.

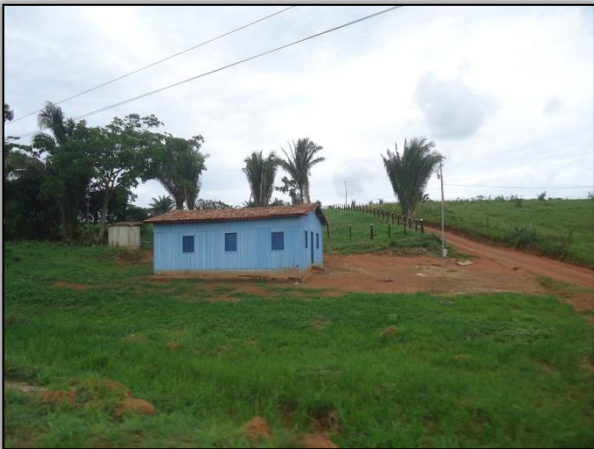
Escola Castro Alves	LD	S 04.00146º W 050.27435º Km 362.3	Ocupação em faixa de domínio pela Escola Castro Alves a 30m de distância do eixo da pista.

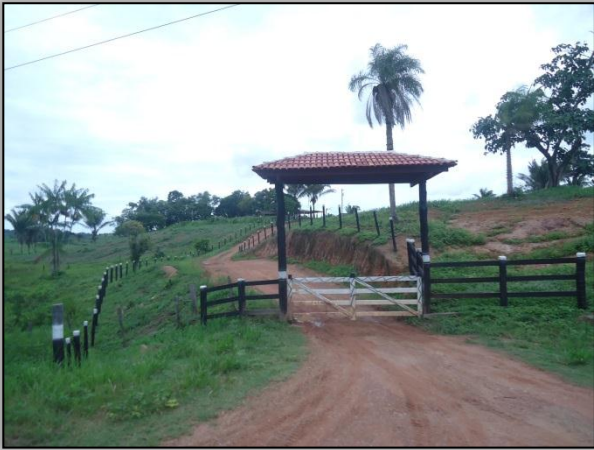
Nome	Lado	Localização (Coord. geográficas e Km)	Descrição	Fotos
Sem identificação	LD	S 03.99967º W 050.27338º Km 362.5	Entrada de fazenda com cerca de madeira a 19m de distância do eixo da pista.

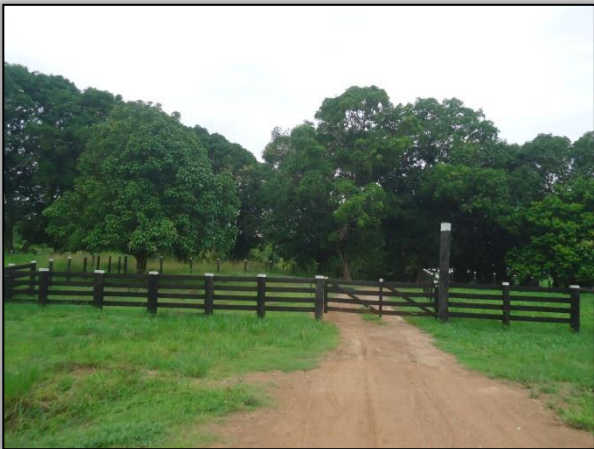
Sem identificação	LD	S 03.96432º W 050.26920º Km 367.2	Entrada de fazenda com cerca de madeira a 33m de distância do eixo da pista.

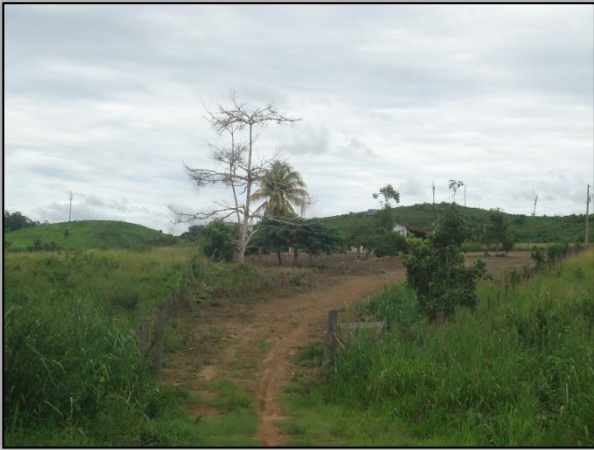
Nome	Lado	Localização (Coord. geográficas e Km)	Descrição	Fotos
Sem identificação	LD	S 03.95785° W 050.27572° Km 367.9	Entrada de fazenda com cerca de madeira a 36m de distância do eixo da pista.

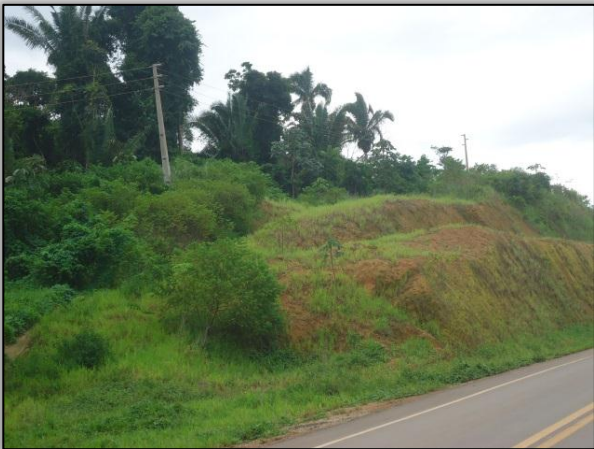
Distribuição de energia	E	S 04.03194° W 50.28988° Km 369,5	Linha distribuição de energia elétrica na faixa de domínio.

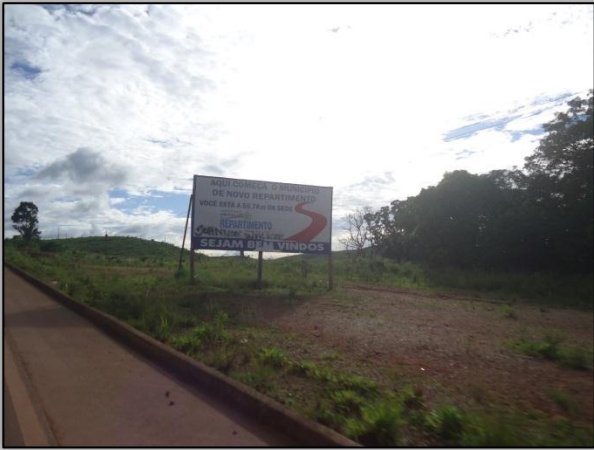
Nome	Lado	Localização (Coord. geográficas e Km)	Descrição	Fotos
Outdoor	D	S 4.00875° W 50.27813° 372.4	Utilização da faixa de domínio para colocação de um outdoor

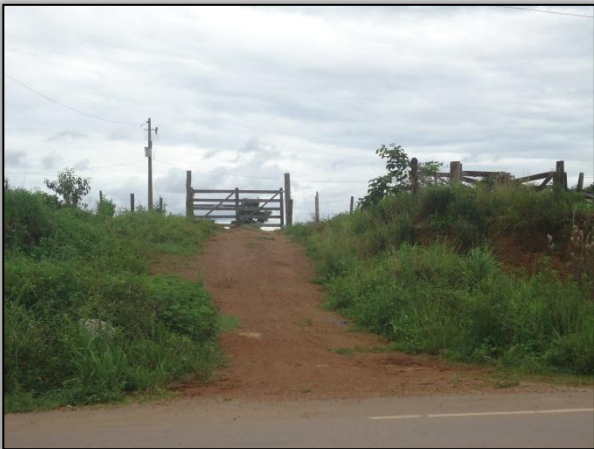
Sem identificação	LE	S 03.93343° W 050.32377° Km 374.4	Entrada de fazenda com cerca de madeira a 27m de distância do eixo da pista. Houve modificações devido à pavimentação da rodovia. Foi retirada a cabana de madeira e limpeza no local.

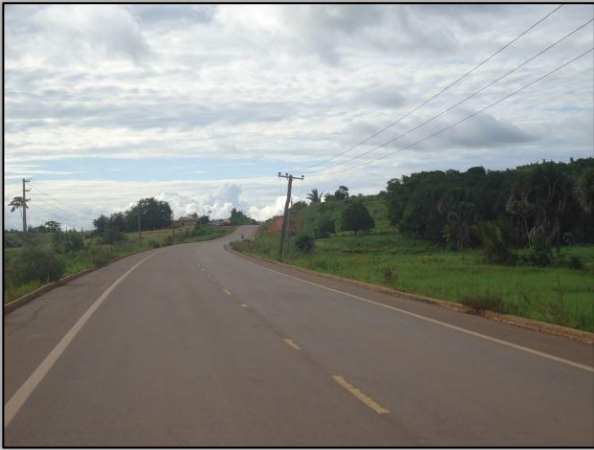
Nome	Lado	Localização (Coord. geográficas e Km)	Descrição	Fotos
Rede elétrica	LD	S 03.96648° W 050.26680° 377.9	Rede elétrica e cerca na faixa de domínio lado direito.

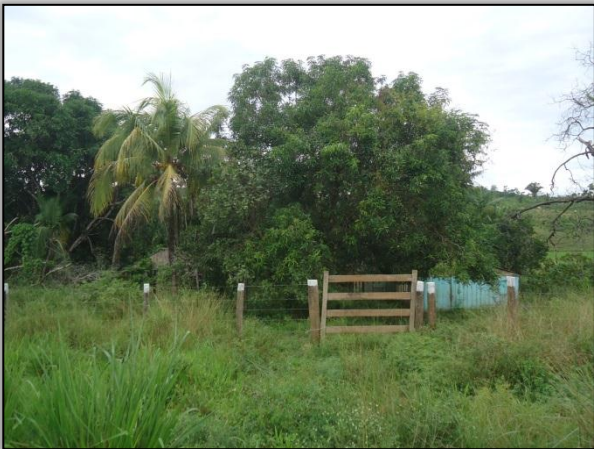
Sem identificação	LD	S 03.91795° W 050.34277° Km 378.5	Ocupação em faixa de domínio por residência a 25m de distância do eixo da pista.

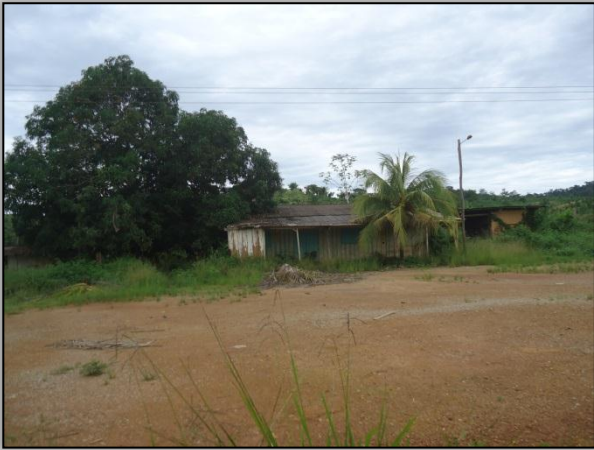
Nome	Lado	Localização (Coord. geográficas e Km)	Descrição	Fotos
Sem identificação	LD	S 03.91670º W 050.34486º Km 378.8	Ocupação em faixa de domínio por lanche a 36m de distância do eixo da pista.

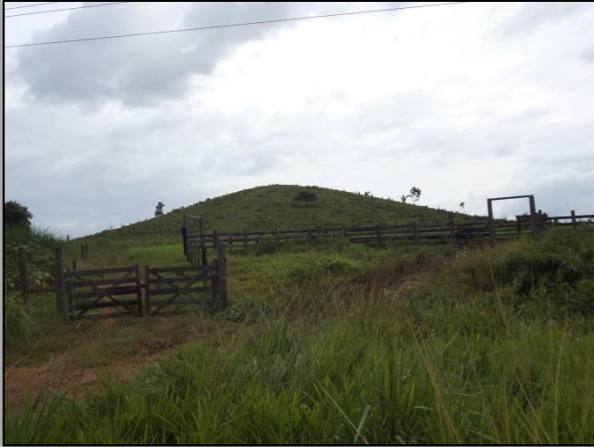
Propriedade Fazenda Carioca	E	S 03.91417º W 050.34863º Km 389,08 Estaca: 024	Porteira de madeira seguida de arame liso com 300 m e a 20 m do eixo da rodovia.

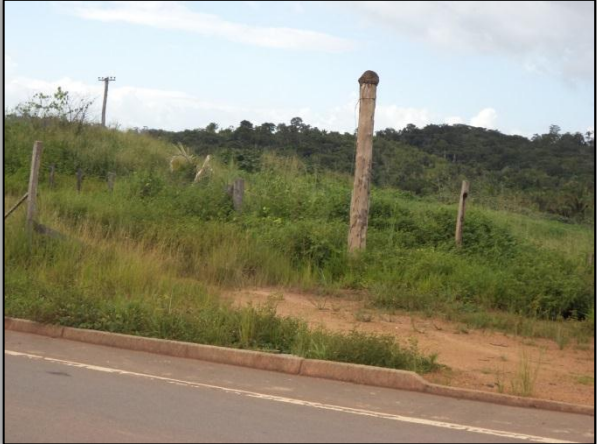
Nome	Lado	Localização (Coord geográficas e Km)	Descrição	Fotos
Propriedade	D	S 03.90795º W 050.35725º Km 390,26 Estaca 83	Acesso a uma propriedade com cerca de arame farpado e madeira a 13m do eixo da rodovia.

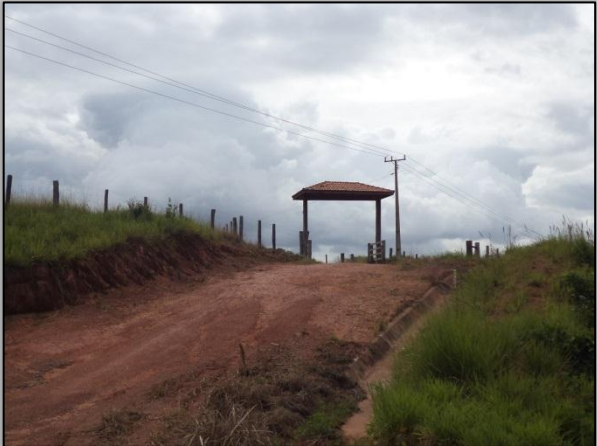
Propriedade	E	S 03.90774º W 050.35753º Km 390,28 Estaca 84	Acesso a uma propriedade com uma porteira de madeira e cerca de arame farpado a 30m da rodovia.

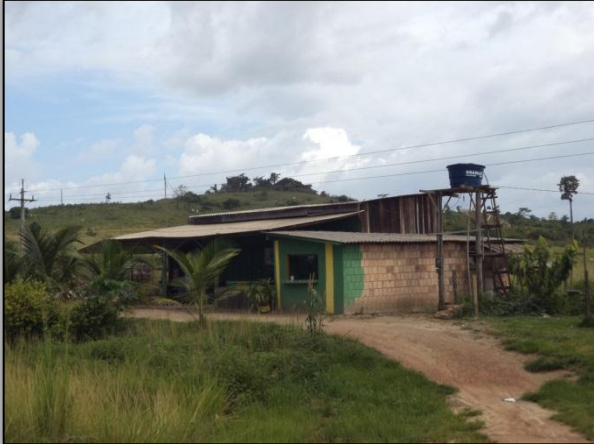
Nome	Lado	Localização (Coord geográficas e Km)	Descrição	Fotos
Propriedade (Sr. Antônio Nonato da Silva)	E	S 03.90588º W 050.36095º Km 390,72 Estaca 106	Ocupação na faixa de domínio por uma propriedade (comércio) a 17m do eixo da rodovia.

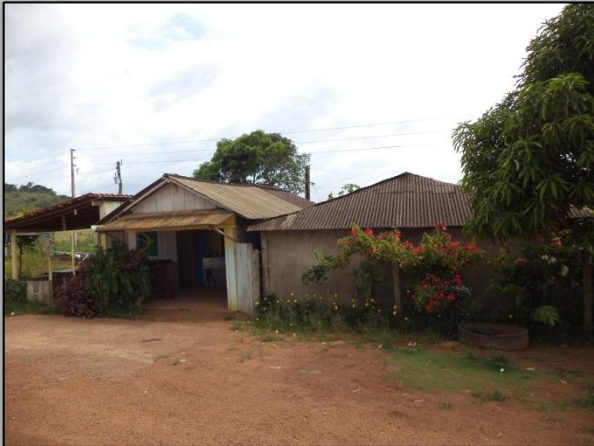
Propriedade (Srª. Maria do Espírito Santo)	E	S 03.90571º W 050.36154º Km 390,8 Estaca 110.	Ocupação na faixa de domínio por residência e comércio a 10m do eixo da rodovia.

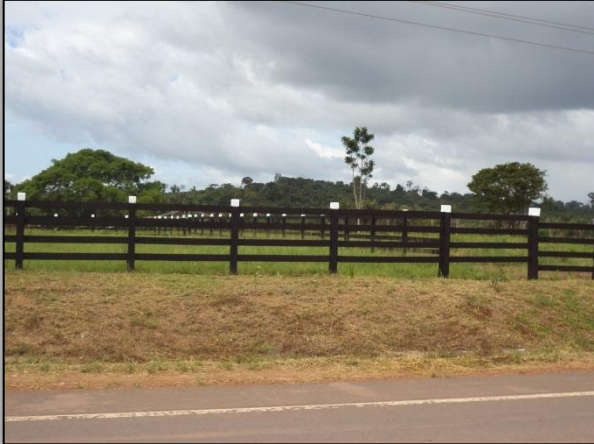
Nome	Lado	Localização (Coord geográficas e Km)	Descrição	Fotos
Propriedade (Srª. Maria do Espírito Santo)	D	S 03.90571° W 050.36156° Km 390,8 Estaca 110	Pátio construído de madeira a 12m do eixo da rodovia. Obs: a cerca foi pintada.

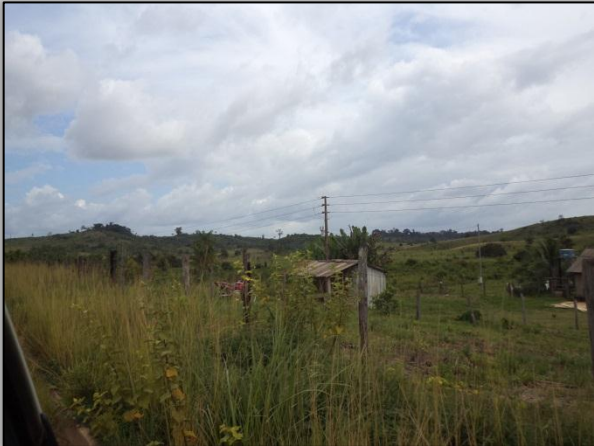
Propriedade do Sr. André	E	S 03.90348° W 050.36658° Km 391,4 Estaca 140	Acesso a uma propriedade de madeira e telha de amianto a 30m do eixo da rodovia. Obs: foi construída uma cerca.

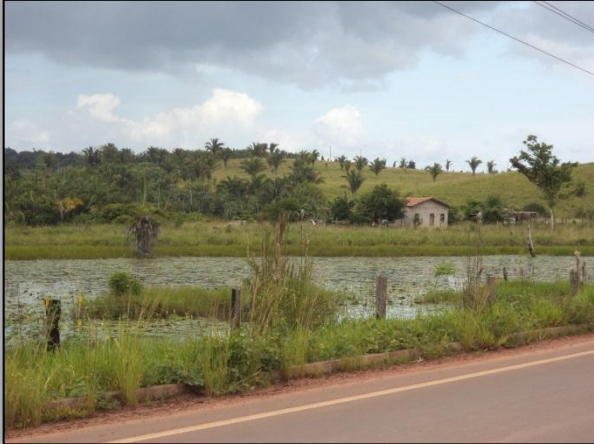
Nome	Lado	Localização (Coord geográficas e Km)	Descrição	Fotos
Cerca	D	S 03. 90206° W 050. 37022° Km 391,98 Estaca: 169	Cerca de arame liso com extensão de 110m e a 7m de distância da rodovia.

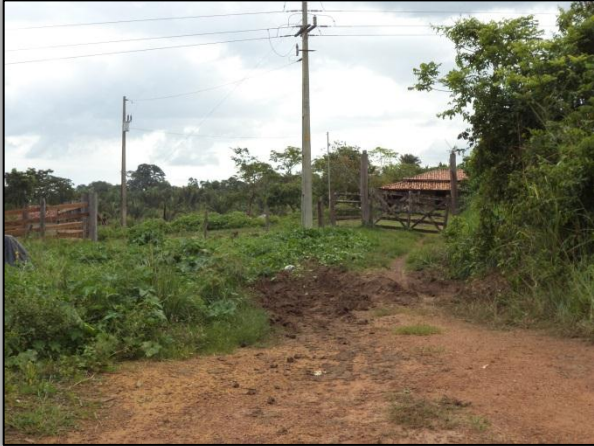
Propriedade (Srª. Maria Cardoso Pedra) Liquinha	E	S 03. 89986° W 050.37313° Km 392,24 Estaca 182	Acesso a uma propriedade com porteira de madeira, cerca de madeira e arame liso, a 20m do eixo da rodovia.

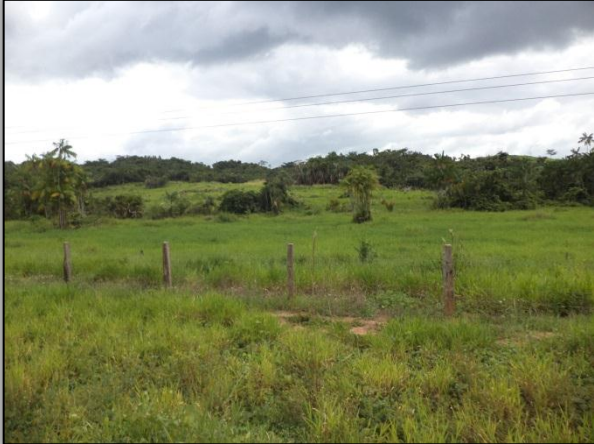
Nome	Lado	Localização (Coord geográficas e Km)	Descrição	Fotos
Propriedade	E	S 03.88843° W 050.40002° Km 395,48 Estaca 344	Cerca de arame liso, situada a 4m do eixo da rodovia e medindo 200m de comprimento.

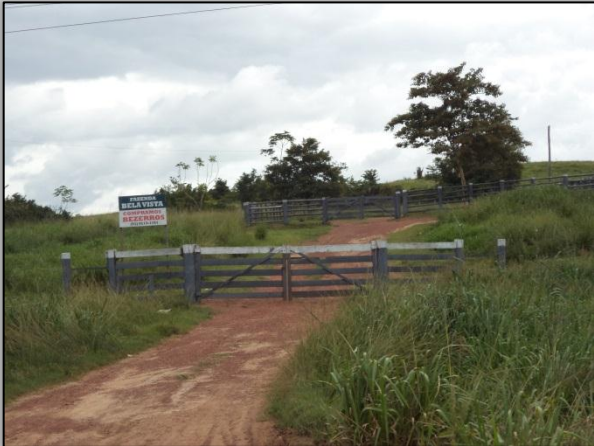
Propriedade	E	S 03.88300° W 050.40744° Km 396,5 Estaca 395	Acesso a uma propriedade com porteira de madeira, cerca de arame liso, 9m de largura e 30m de distância do eixo da rodovia.

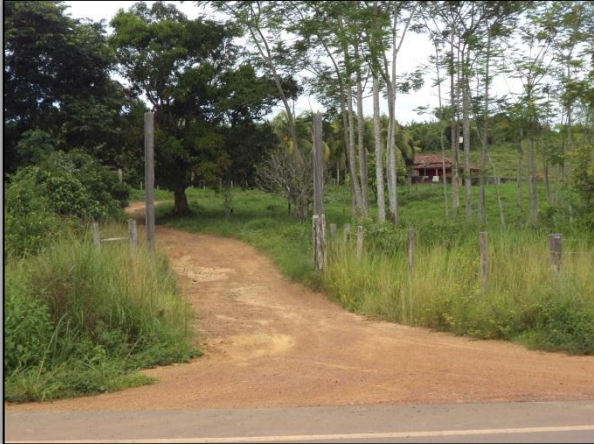
Nome	Lado	Localização (Coord geográficas e Km)	Descrição	Fotos
Propriedade	D	S 03.88157° W 050.41111° Km 396,9 Estaca 415	Porteira de madeira com distância do eixo da rodovia de 24m e acesso com entrada de 7m.

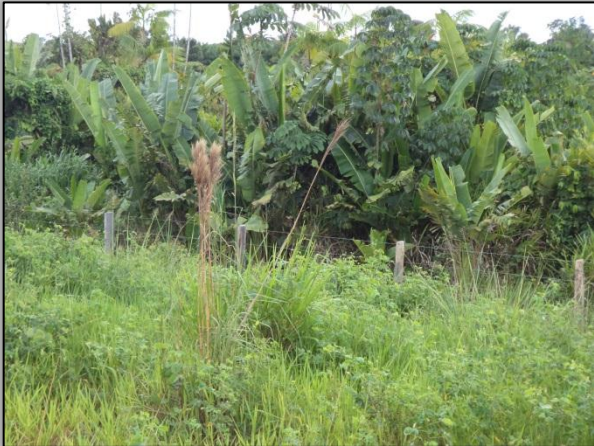
Propriedade	E	S 03.88063° W 050.41327° Km 397,04 Estaca 422	Cerca de arame liso situada a 6m do eixo da rodovia e medindo 200m de comprimento.

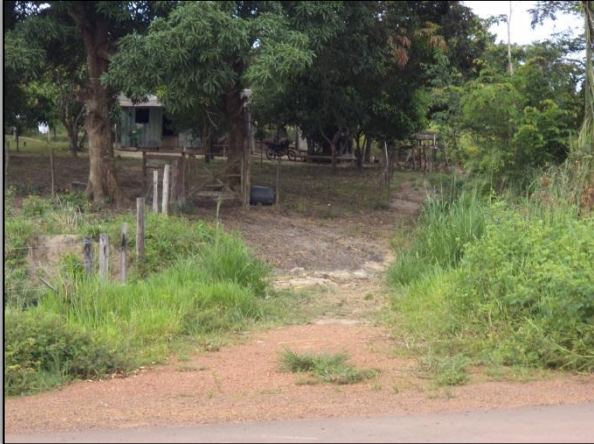
Nome	Lado	Localização (Coord geográficas e Km)	Descrição	Fotos
Propriedade	D	S 03.88064º W 050.41196º 397,08 Km Estaca 424	Acesso a uma propriedade com 6m de largura e com cerca de arame liso. A 15m da rodovia.

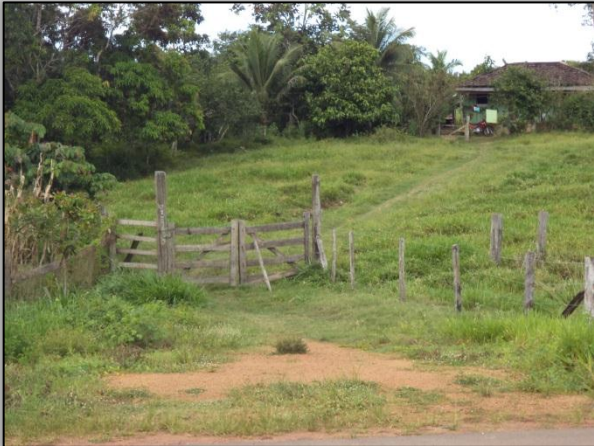
Propriedade	D	S 03.88038º W 050.41369º Km 397,22 Estaca 431	Porteira de madeira a 24m do eixo da rodovia e acesso com entrada de 6m.

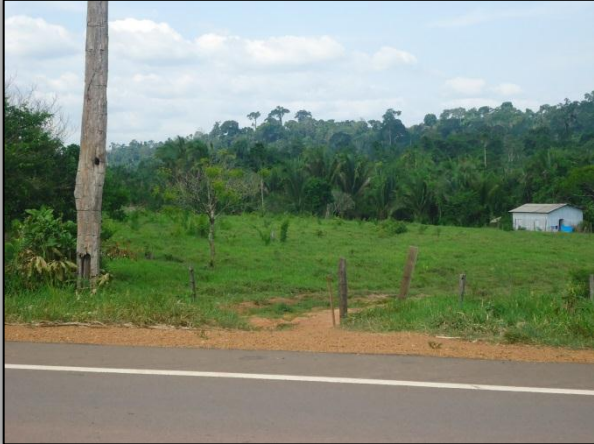
Nome	Lado	Localização (Coord geográficas e Km)	Descrição	Fotos
Propriedade	D	S 03.87432° W 050.42546° Estaca: 450 Km 397,6	Porteira de madeira do tipo colchete a 35m do eixo da rodovia. Entrada de acesso para propriedade com cerca de arame liso.

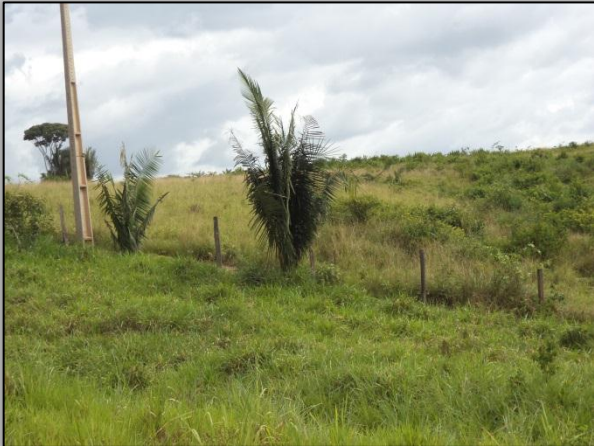
Cerca	E	S 03. 87377° W 050. 42620° Estaca 510 Km 398,8	Cerca de arame liso com 400m de extensão, 20m do eixo da Rodovia.

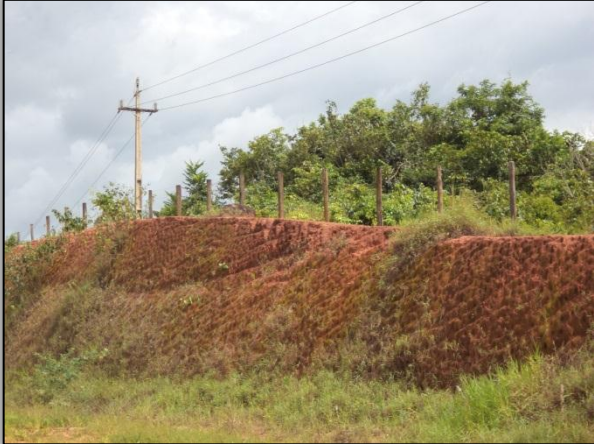
Nome	Lado	Localização (Coord geográficas e Km)	Descrição	Fotos
Cerca	E	S 03.86668° W 050.43526° Estaca 575 Km 400,1	Cerca de arame liso a 17m do eixo da rodovia e com 180 m de extensão. Tipo de vegetação pastagem e árvores nativas.

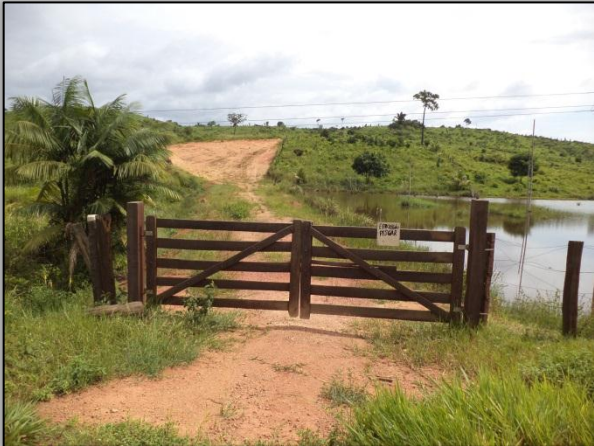
Cerca	E	S 03.85447° W 050.46104° Estaca: 738 Km 403,36	Cerca de arame liso 500 m com extensão. 5 m do eixo da rodovia. Vegetação pastagem.

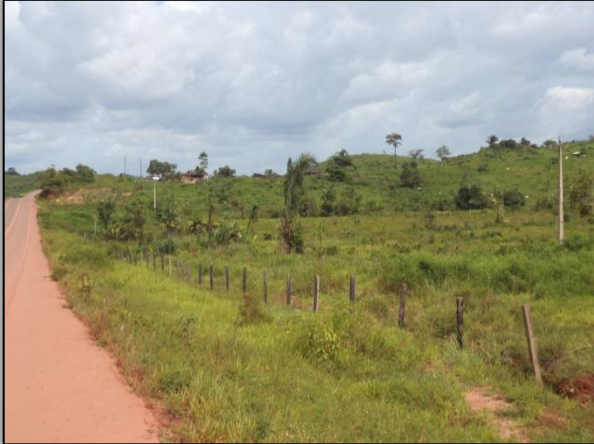
Nome	Lado	Localização (Coord geográficas e Km)	Descrição	Fotos
Cerca	E	S 03.85408° W 050.46487° Km 403,9 Estaca 765	Cerca de arame liso com 200m de comprimento, 12m do eixo da rodovia.

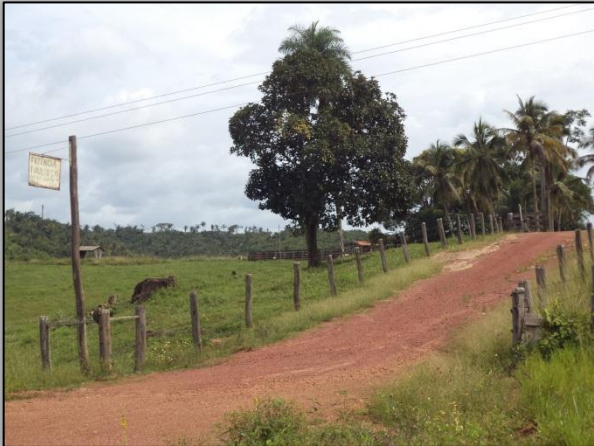
Propriedade Fazenda Paulista	E	S 03.85263° W 050.47927° Km 405,44 Estaca: 842	Cerca de arame liso, a 10m do eixo da rodovia.

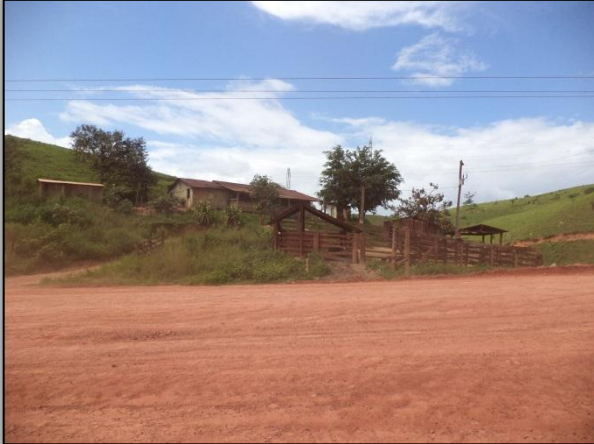
Nome	Lado	Localização (Coord geográficas e Km)	Descrição	Fotos
Propriedade	D	S 03.84480° W 050.52660° Km 411,4	Propriedade com curral e cerca a 40m do eixo da rodovia.

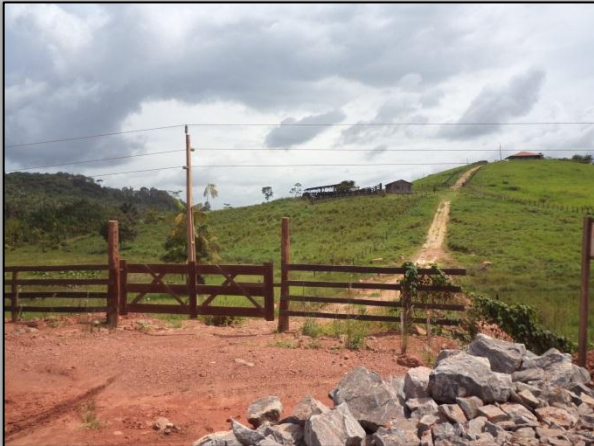
Propriedade	E	S 03.84467° W 050.52870° Km 411,7	Porteira de madeira a 6m do eixo da rodovia com 7m de comprimento.

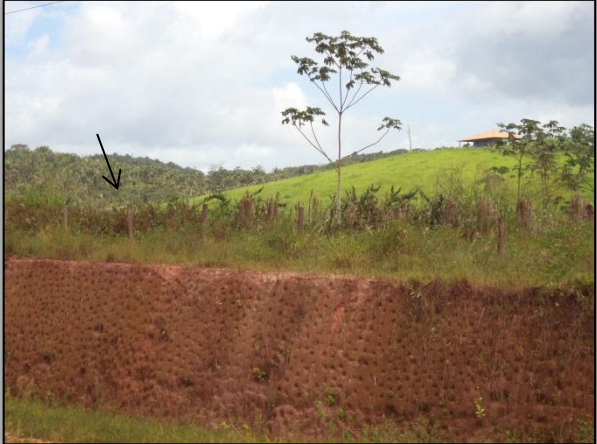
Nome	Lado	Localização (Coord geográficas e Km)	Descrição	Fotos
Cerca	E	S 03.84435° W050.53109° Km 411,8 Estaca: 1160	Cerca de arame liso situado a 20m do eixo da rodovia e com extensão aproximada de 300m.

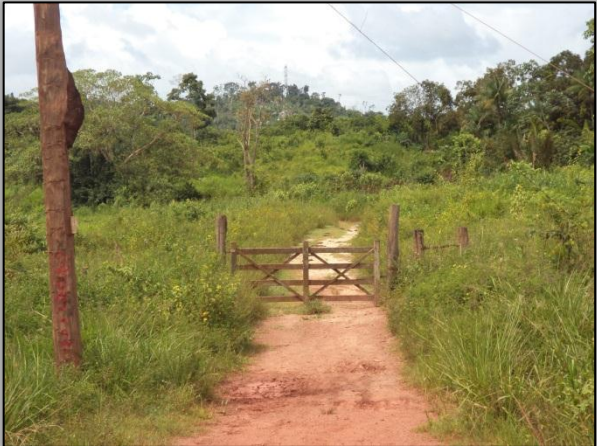
Propriedade	D	S 03.84287° W 050.56679° Km 416,1	Cerca de arame liso e porteira de madeira a 5m do eixo da rodovia.

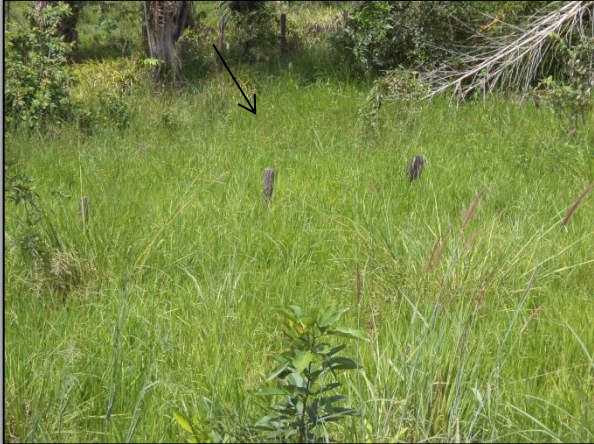
Nome	Lado	Localização (Coord geográficas e Km)	Descrição	Fotos
Propriedade	D	S 03.83562° W 050.60692° Km 420,78 Estaca: 1609	Cerca de arame liso e com extensão de 70m a 10m do eixo da rodovia.

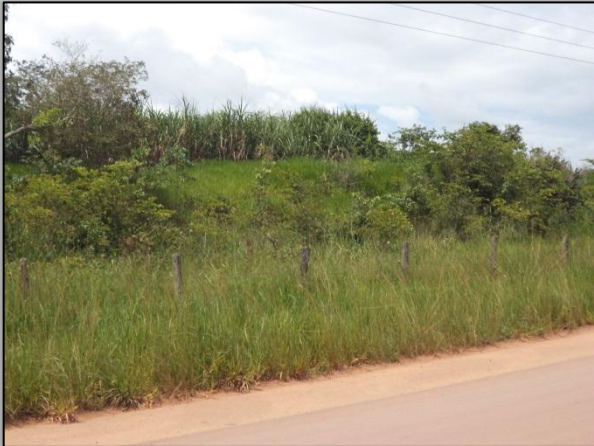
Propriedade	D	S 03.83607° W 050.61199° Km 421,2 Estaca: 1630	Cerca de arame farpado com extensão de 80m a 10m do eixo da rodovia.
