BR-230/PA

**11º Relatório de Acompanhamento
dos Programas Ambientais (RA – 11)**

**Relatório Semestral
Fevereiro 2015/Agosto 2015**

Subtrecho: Div. TO/PA (Início Travessia Rio Araguaia) – Entr. BR-163(A) (Rurópolis).

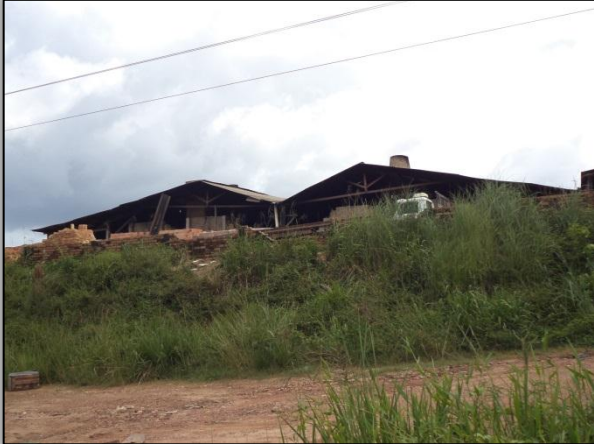
Nome	Lado	Localização (Coord geográficas e Km)	Descrição	Fotos
Propriedade	E	S 03.83325º W 050.64820º Km 425,24 Estaca 1832	Fábrica de cerâmica com entrada de porteira de madeira. A 25m do eixo da rodovia.

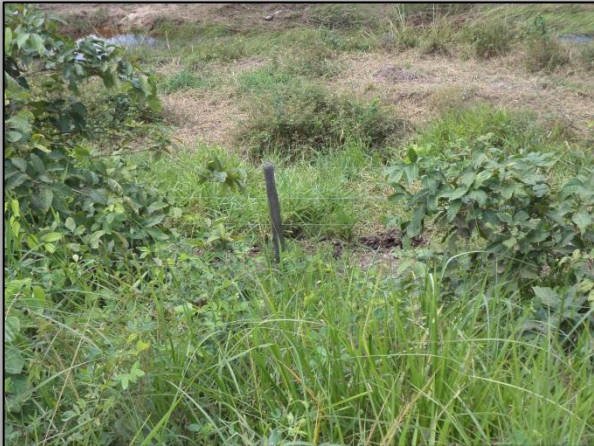
Propriedade	D	S 03.83325º W 050.64820º Km 425,24 Estaca 1832.	Cerca a 10m do eixo da rodovia e extensão aproximada de 110 m.

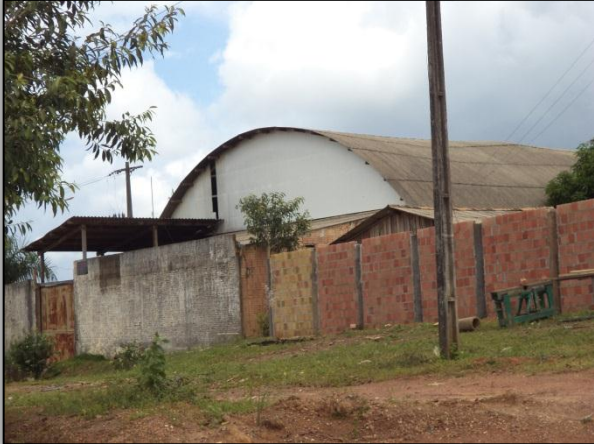
Nome	Lado	Localização (Coord geográficas e Km)	Descrição	Fotos
Propriedade	E	S 03.83311º W 050.64947º Km 425,4 Estaca 1840	Laminadora e serraria com muro de tijolos alto, portão de ferro, e cerca de madeira, a 20m do eixo da rodovia.

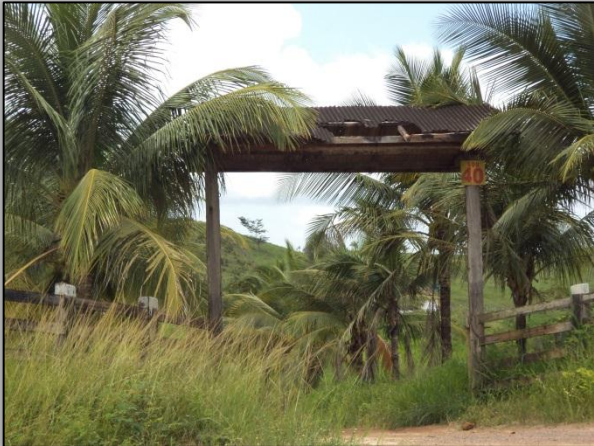
Propriedade	D	S 03.83305º W 050.65011º Km 425,48 Estaca 1844	Acesso à propriedade, porteira de madeira e de arame farpado. A 25m do eixo da rodovia.

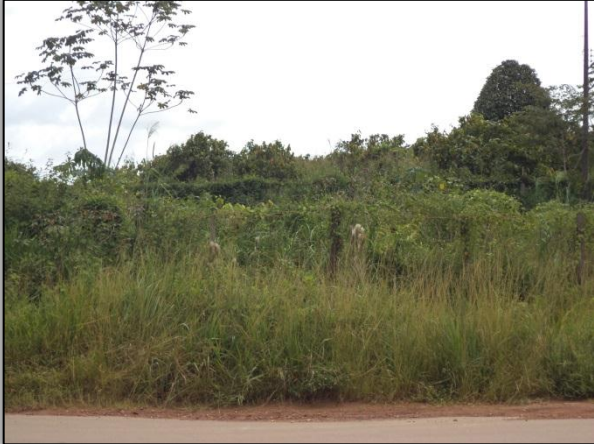
Nome	Lado	Localização (Coord geográficas e Km)	Descrição	Fotos
Viveiro	E	S 03.83305° W 050.65011° Km 425,48 Estaca 1844	Viveiro de mudas com 256m ² de área e a 8m de distancia do eixo de rodovia.

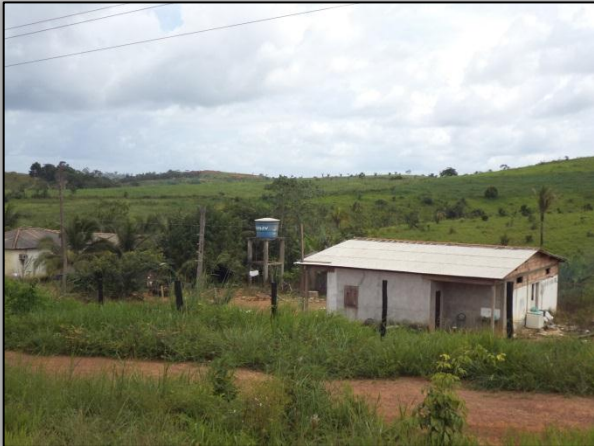
Propriedade	E	S 03 83330° W 050. 65438° Km 425,92 Estaca: 1866	Cerca em construção, a 15m do eixo da rodovia e extensão de 100m

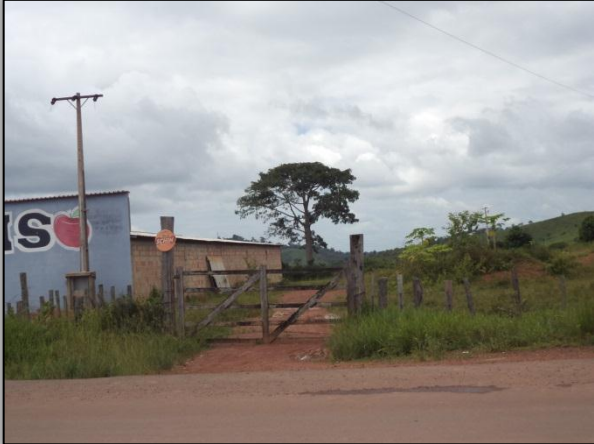
Nome	Lado	Localização (Coord geográficas e Km)	Descrição	Fotos
Propriedade	D	S 03.83237º W 050.66463º Km 427,1	Cerca de arame liso com uma porteira de madeira e uma propriedade que fica a 10m do eixo da rodovia.

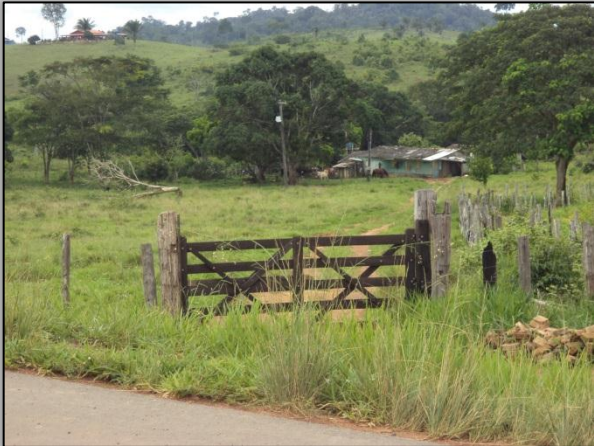
Propriedade	D	S 03.83187º W 050.66668º Km 427,3 Estaca 1935	Cerca de arame liso com porteira de madeira a 12m do eixo da rodovia.

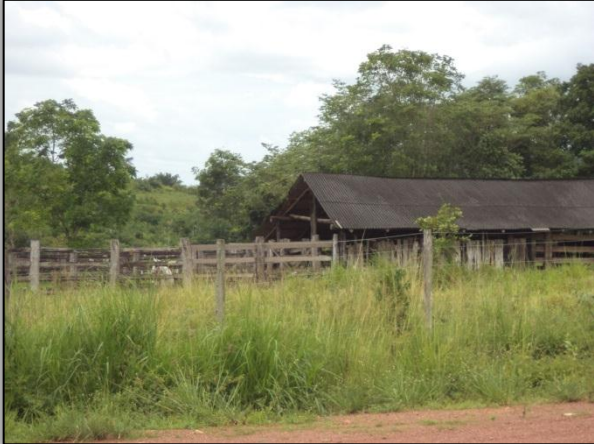
Nome	Lado	Localização (Coord geográficas e Km)	Descrição	Fotos
Propriedade	D	S 03.83146° W 050.66928° Km 427,64 Estaca 1952	Cerca de arame liso a 15m do eixo da rodovia.

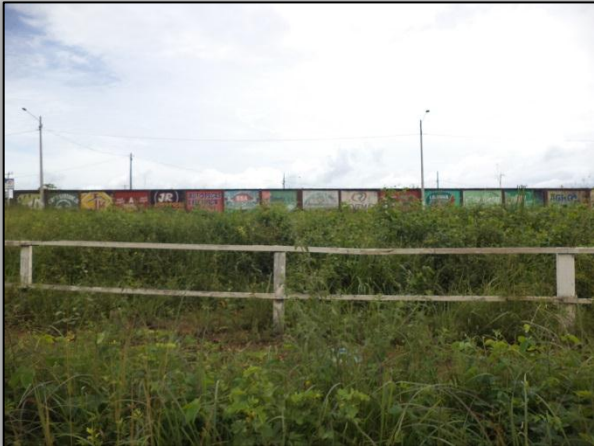
Propriedade	E	S 03.83189° W 050.66934° Km 427,64 Estaca: 1952.	Cerca em construção, 7m da rodovia e com 100m de extensão.

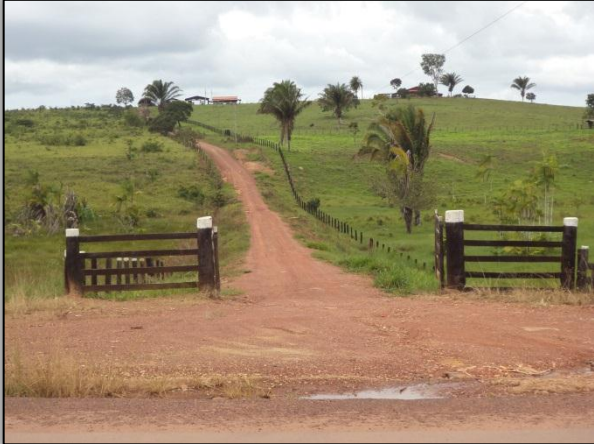
Nome	Lado	Localização (Coord geográficas e Km)	Descrição	Fotos
Propriedade	D	S 03.83130° W 050.67017° Km 427,76 Estaca 1958	Cerca de arame liso com porteira de madeira a 8m do eixo da rodovia. Obs: porteira foi pintada

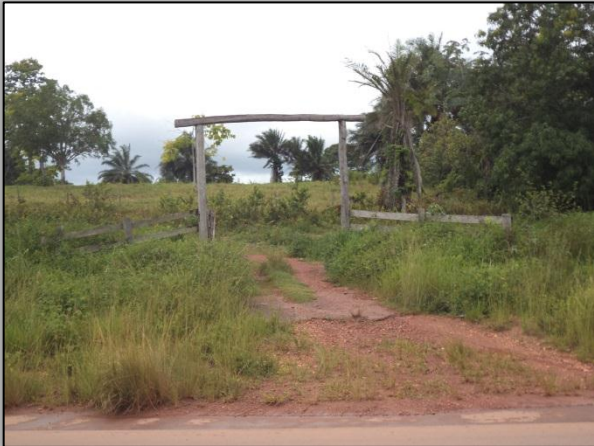
Propriedade	D	S 03.83060° W 050.67717° Km 428,58 Estaca 1999	Entrada com porteira de madeira com cerca de arame liso com 400m de extensão a 12m do eixo da rodovia.

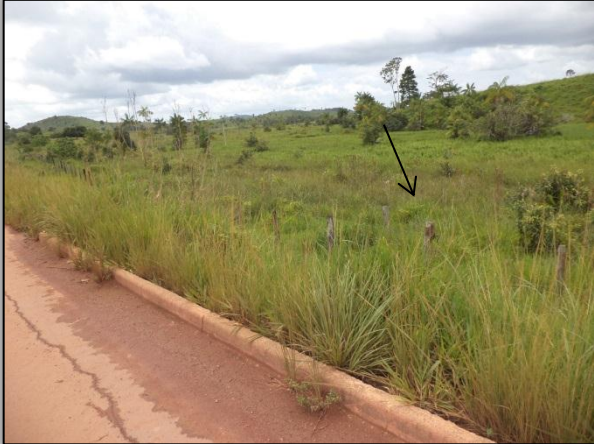
Nome	Lado	Localização (Coord geográficas e Km)	Descrição	Fotos
Propriedade Cerca	D	S 03.82700° W 050.68741° Km 429,66 Estaca 2053	Cerca de arame liso com 200m de extensão e a 12m do eixo da rodovia.

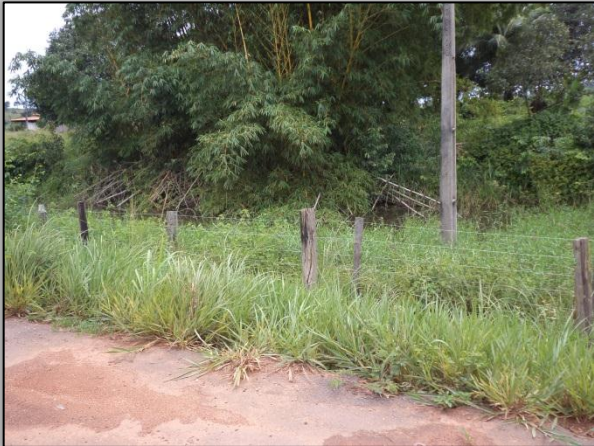
Propriedade	E	S 03.82602° W 050.68803° Km 429,86 Estaca: 2063	Cerca de arame farpado a 8m de distância do eixo da rodovia.

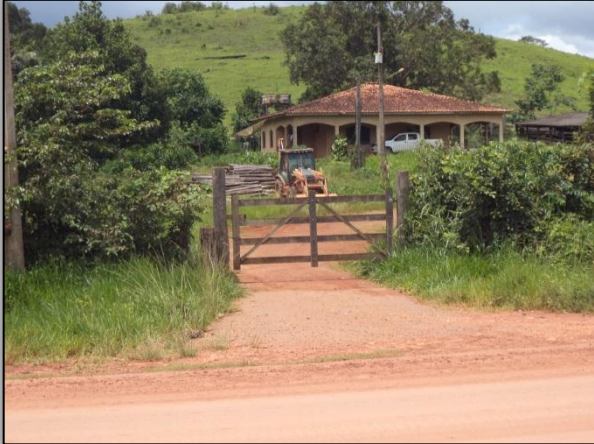
Nome	Lado	Localização (Coord geográficas e Km)	Descrição	Fotos
Propriedade Rio Jacarezinho	D	S 03.81280º W 050.71271º Km 433,2	Porteira de madeira, com cerca de arame farpado, a 18m do eixo da rodovia.

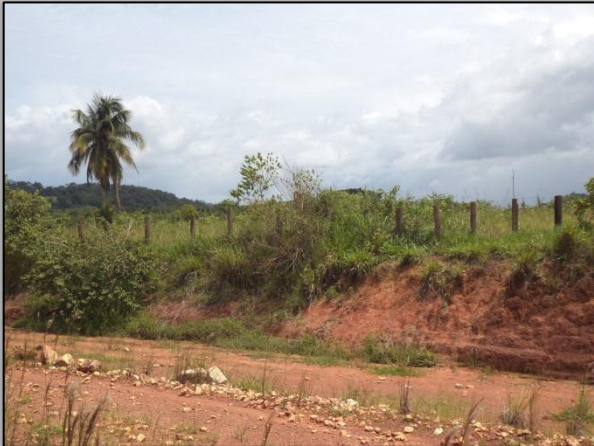
Propriedade	E	S 03.81212º W 050.71736º KM 433,7 Estaca: 2247	Cerca de arame liso, a 20m do eixo da rodovia e com extensão aproximada de 250m.

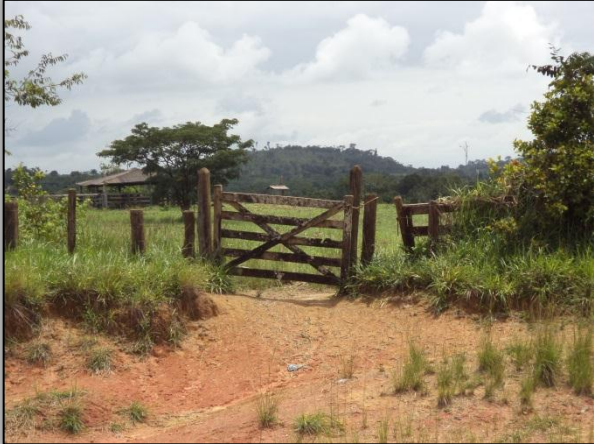
Nome	Lado	Localização (Coord geográficas e Km)	Descrição	Fotos
Propriedade	E	S 03.81063º W 050.72382º Km 434,5	Cerca de arame farpado com porteira de madeira a 25m do eixo da rodovia.

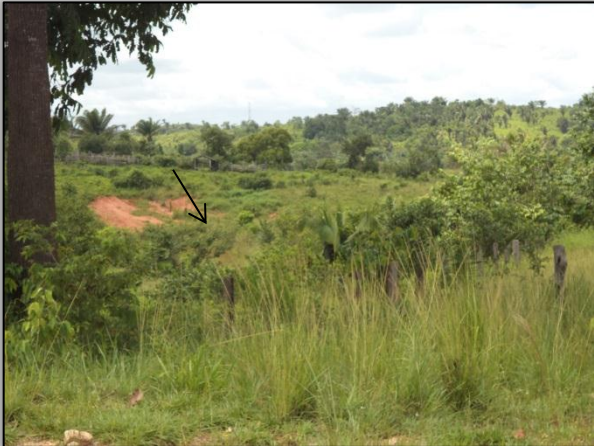
Propriedade	D	S 03.80490º W 050.73339º Km 435,7	Cerca de arame farpado a 30m do eixo da rodovia.

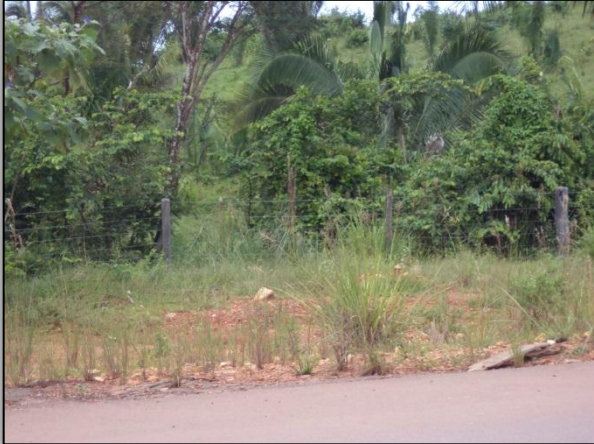
Nome	Lado	Localização (Coord geográficas e Km)	Descrição	Fotos
Propriedade	D	S 03.80476º W 050.73836º Km 436,10 Estaca 2375	Cerca de arame liso com 100m de extensão a 20m do eixo da rodovia.

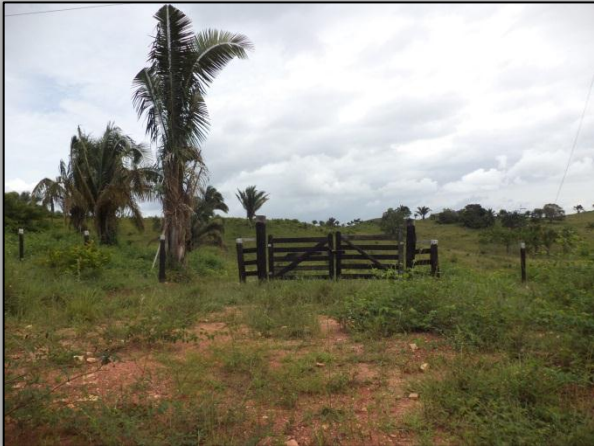
Propriedade	E	S 03.80466º W 050.73920º Km 436,20 Estaca 2380	Porteira e cerca de arame liso com 500m de extensão e a 25m da rodovia.

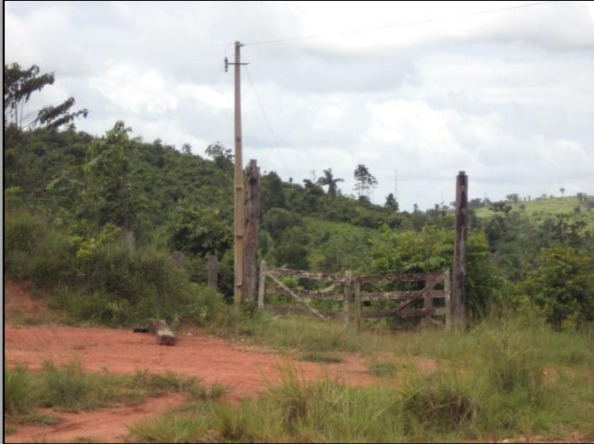
Nome	Lado	Localização (Coord geográficas e Km)	Descrição	Fotos
Propriedade	D	S 03.80408° W 050.74058° Km 436,65	Porteira de madeira com 35m do eixo da rodovia.

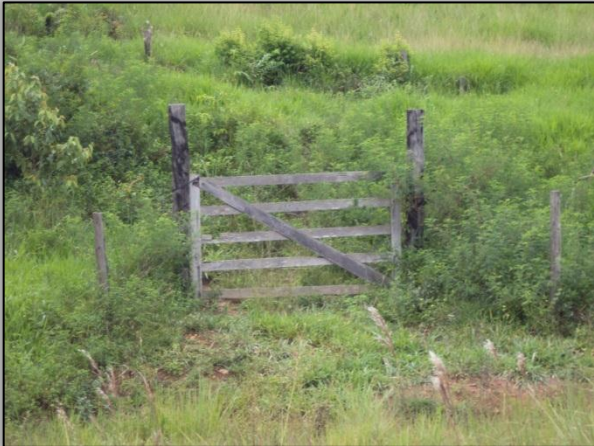
Propriedade	D	S 03.80406° W 050.74466° Km 436,92 Estaca: 2416	Porteira de madeira com cerca de arame liso a 10m do eixo da rodovia.

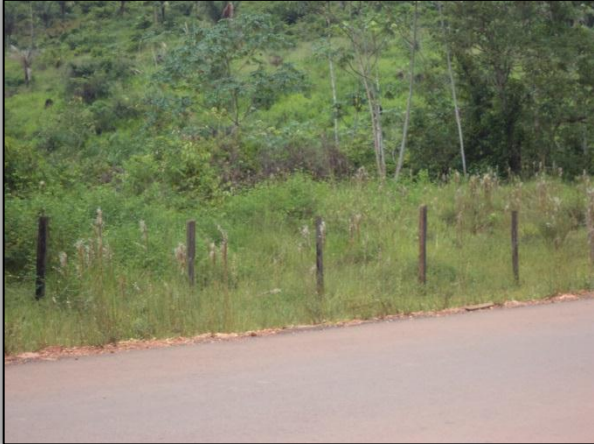
Nome	Lado	Localização (Coord geográficas e Km)	Descrição	Fotos
Cerca	D	S 03.80066° W 050.75163° Km 436,98 Estaca 2419	Cerca de arame liso com 250m de extensão a 20m do eixo da rodovia.

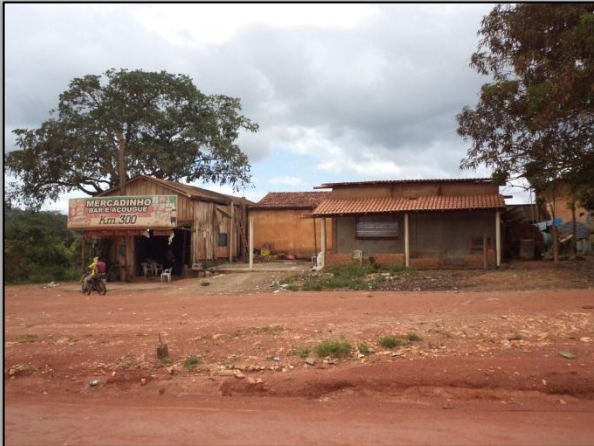
Propriedade Mercadinho, bar e açougue Km 300	D	S 03.78933° W 050.77494° Km 440,8	Propriedade a 20m do eixo da rodovia.

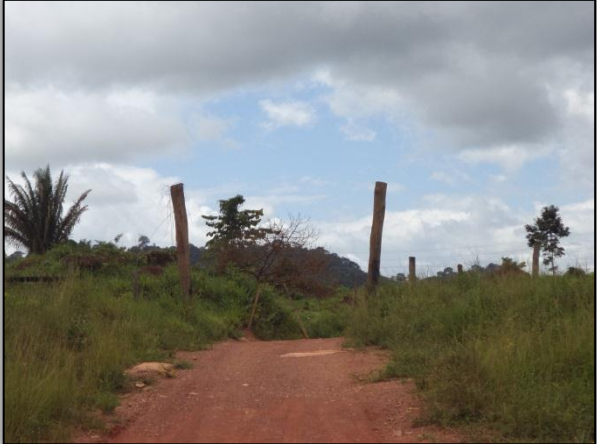
Nome	Lado	Localização (Coord geográficas e Km)	Descrição	Fotos
Propriedade	D	S 03.78540º W 050.78755º Km 442,4.	Porteira de arame farpado do tipo colchete e cerca de arame farpado a 35m do eixo da rodovia.

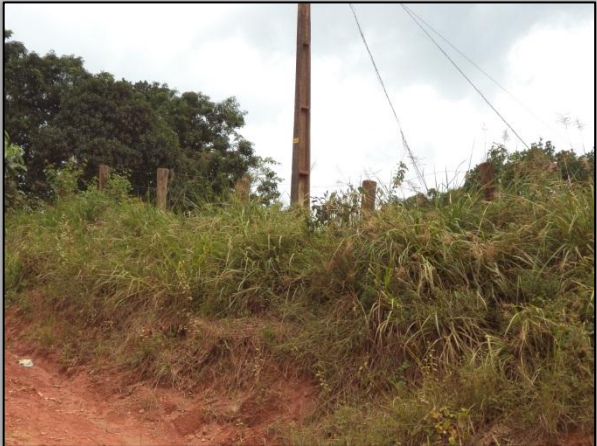
Propriedade	E	S 03.78580º W 050.79426º Km 443,1	Cerca de arame liso a 12m do eixo da rodovia.

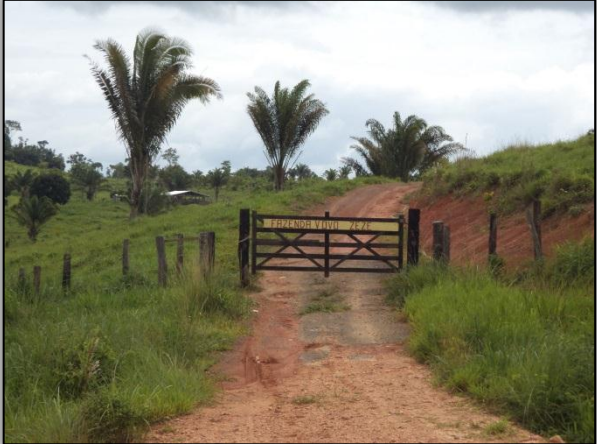
Nome	Lado	Localização (Coord geográficas e Km)	Descrição	Fotos
Propriedade Fazenda da vovó Zezé	E	S 03.78064° W 050.81013° Km 444,84 Estaca 2812	Porteira de madeira e cerca de arame liso a 28m do eixo da rodovia..

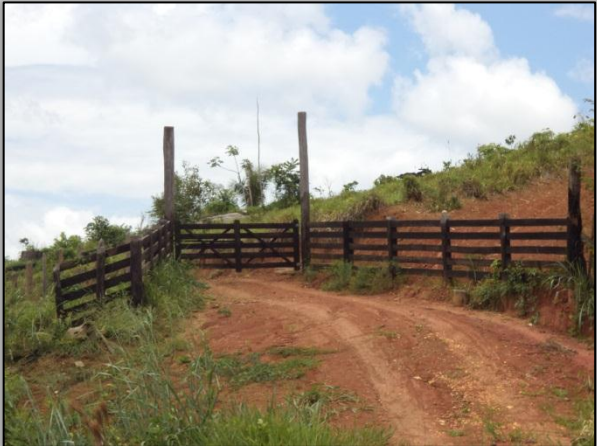
Propriedade	D	S 03.78005 W 050.81260 Km 445,1. Estaca 2825	Porteira de madeira com arame liso a 25m do eixo da rodovia. Colocou-se nova porteira.

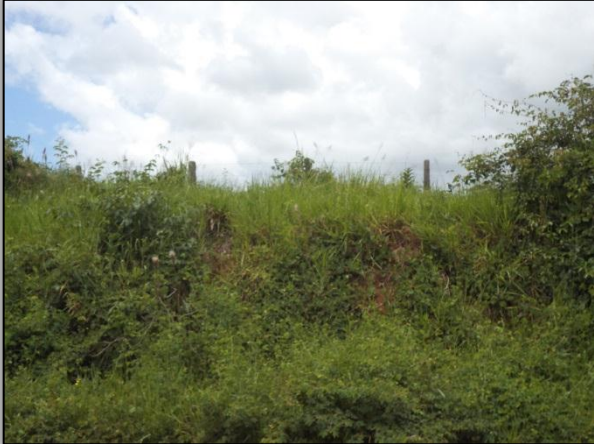
Nome	Lado	Localização (Coord geográficas e Km)	Descrição	Fotos
Propriedade	D	S 03.77944º W 050.81491º Km 445,4 Estaca: 2840	Cerca de arame liso com 50m de extensão e a 12m do eixo da rodovia.

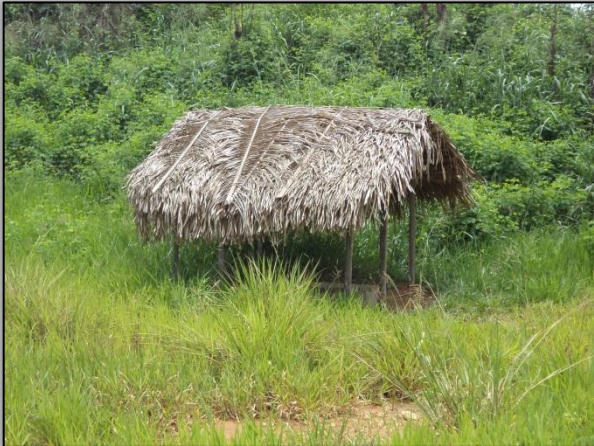
Propriedade	E	S 03.77732º W 050.81582º Km 445,64 Estaca: 2852	Estrutura usada como ponto de ônibus escolar. Feita de madeira a 15m do eixo da rodovia.

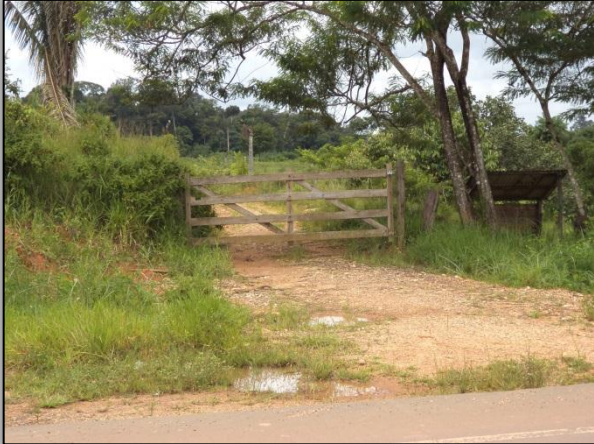
Nome	Lado	Localização (Coord geográficas e Km)	Descrição	Fotos
Propriedade	D	S 03.76751º W 050.82269º Km 447 Estaca 2920	Porteira de madeira a 15m do eixo da rodovia.

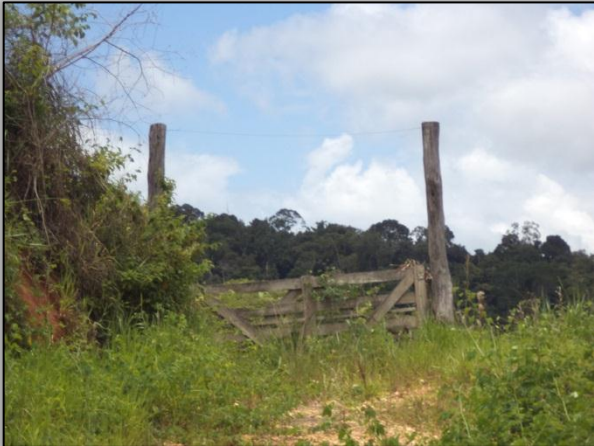
Propriedade	D	S 03.76474º W 050.82697º Km 447,54 Estaca 2947	Porteira de madeira a 25m do eixo da rodovia.

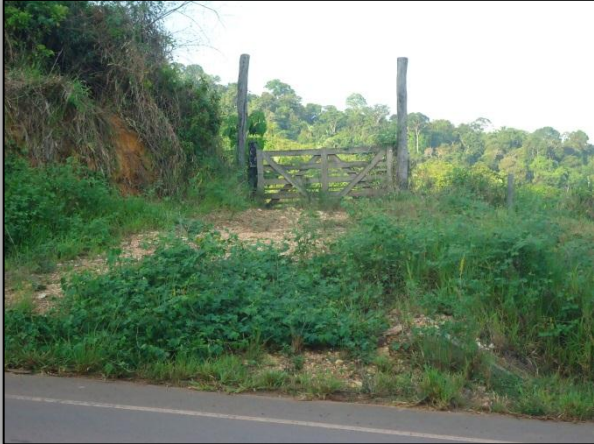
Nome	Lado	Localização (Coord geográficas e Km)	Descrição	Fotos
Propriedade	D	S 03.75152º W 050.83698º Km 449,48 Estaca 3044	Cerca de arame liso a 23m do eixo da rodovia.

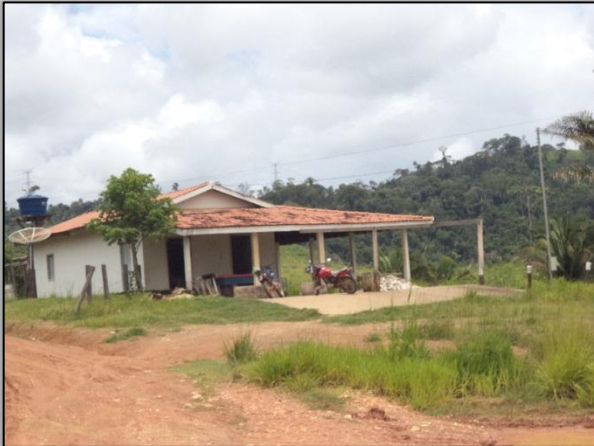
Propriedade	D	S 03.75098º W 050.83714º Km 449,58 Estaca 3049	Bar de alvenaria com uma porteira de madeira e uma cerca de arame liso a 30m do eixo da rodovia.

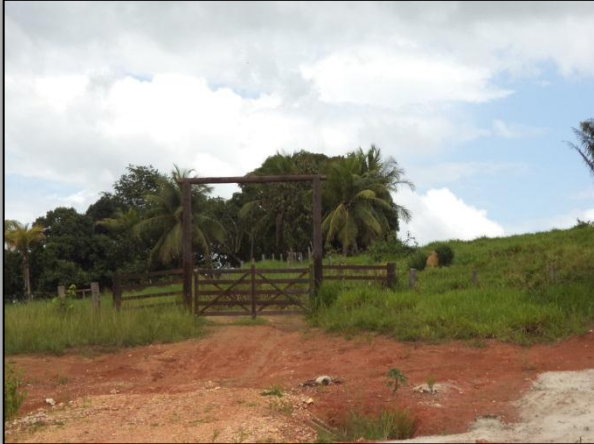
Nome	Lado	Localização (Coord geográficas e Km)	Descrição	Fotos
Propriedade	D	S 03.73377º W 050.85924º Km 452,76 Estaca 3208.	Porteira de madeira seguida de uma cerca de arame liso a 35m do eixo da rodovia.

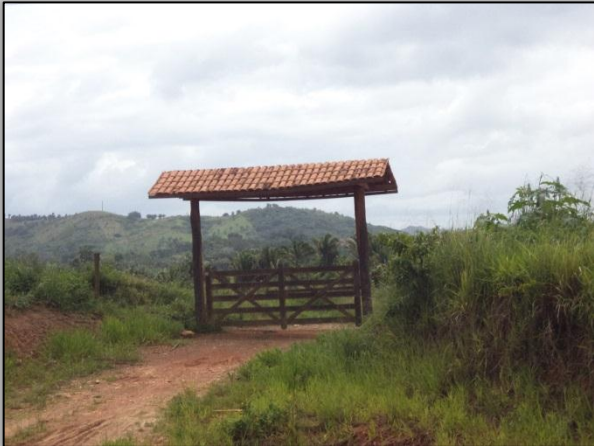
Propriedade	E	S 03.73377º W 050.85924º Km 452,76 Estaca 3208	Porteira de madeira com cerca de arame liso a 32m do eixo da rodovia.

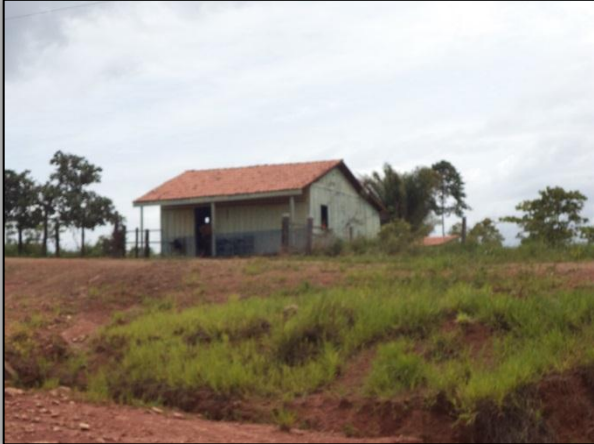
Nome	Lado	Localização (Coord geográficas e Km)	Descrição	Fotos
Propriedade Escola Américo de Souza	E	S 03.73380° W 050.86055° Km 452,9 Estaca: 3215	Escola a 32m do eixo da rodovia. Estrutura de madeira e coberta com telha de barro.

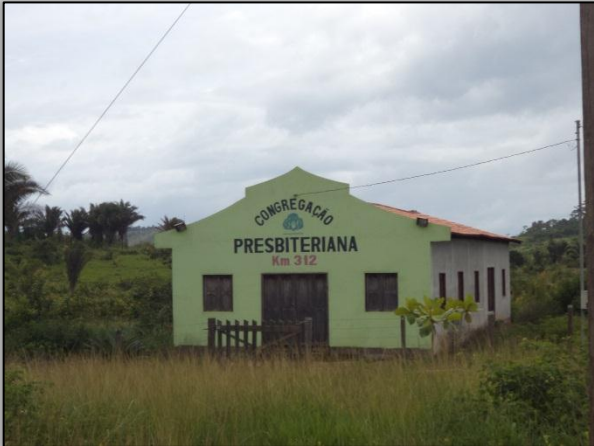
Propriedade	E	S 03.73227° W 050.86285° Km 453,2 Estaca 3230	Igreja Presbiteriana de alvenaria a 30m do eixo da rodovia.

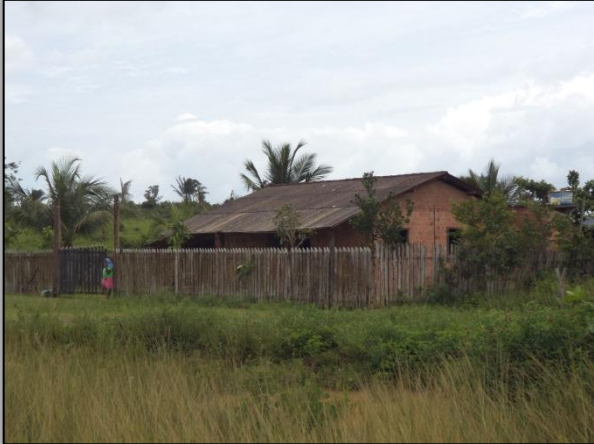
Nome	Lado	Localização (Coord geográficas e Km)	Descrição	Fotos
Propriedade	E	S 03.73211º W 050.86327º Km 453,26 Estaca 3233	Casa de alvenaria e telha de amianto, com cerca de madeira a 25m do eixo da rodovia.

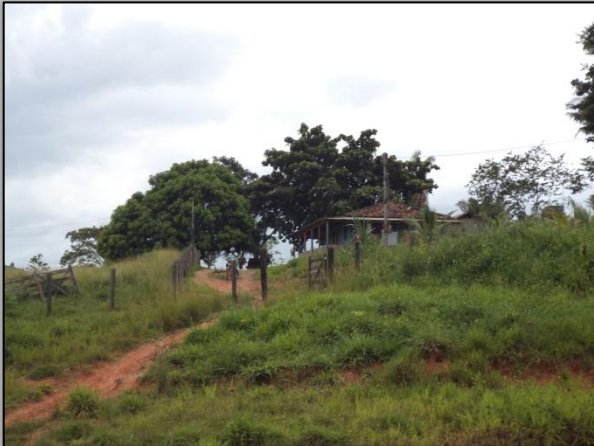
Propriedade	E	S 03.73106º W 050.86582º Km 453,54 Estaca 3247	Cerca de arame liso, com porteira de madeira a 30m do eixo da rodovia.

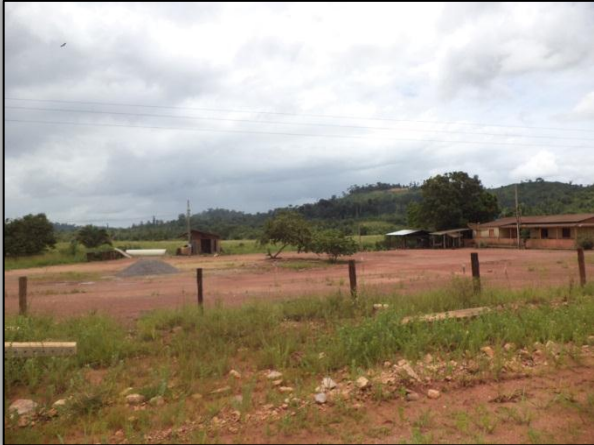
Nome	Lado	Localização (Coord geográficas e Km)	Descrição	Fotos
Propriedade	E	S 03.72796º W 050.87352º Km 454,5 Estaca 3295	Cerca de arame liso a 10m do eixo da rodovia e 50m de extensão..

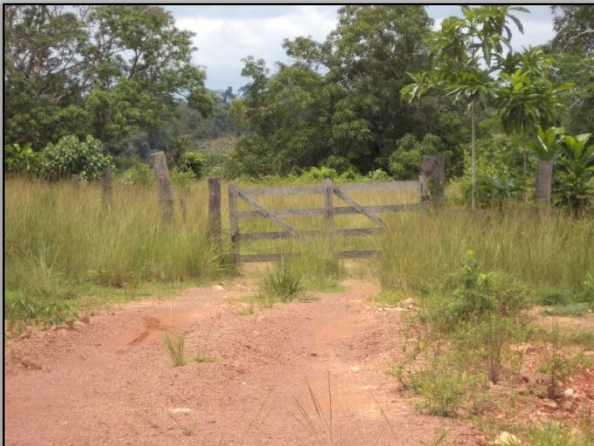
Propriedade	D	S 03.72039º W 050.88652º Km 456,16 Estaca 3378	Porteira de madeira com de cerca de arame liso e curral a 20m do eixo da rodovia.

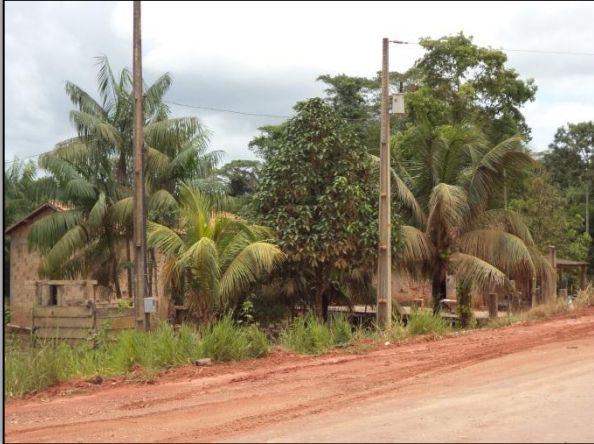
Nome	Lado	Localização (Coord geográficas e Km)	Descrição	Fotos
Propriedade - Balneário Aruanã	D	S 03.71662° W 050.89144° Km 457,1	Propriedade de alvenaria e telha de barro a 20m do eixo da rodovia.

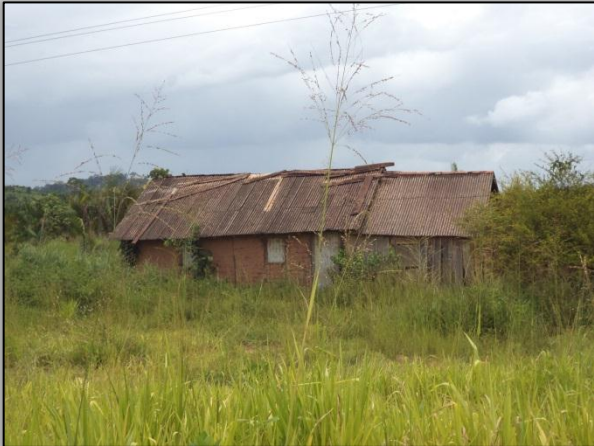
Propriedade	E	S 03.71622° W 050.89287° Km 457,2	Propriedade a 37m do eixo da rodovia.

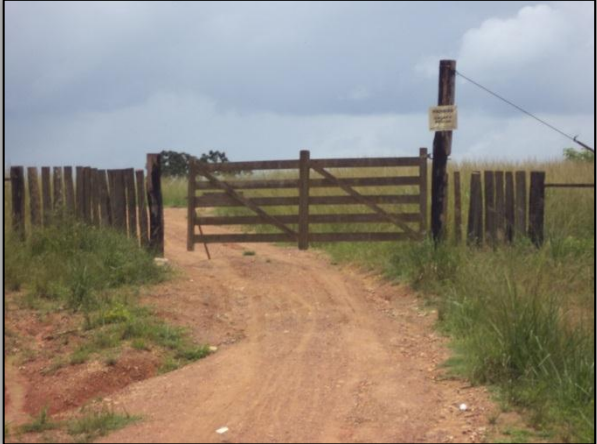
Nome	Lado	Localização (Coord geográficas e Km)	Descrição	Fotos
Propriedade	E	S 03.71347º W 050.89643º Km 457,7	Porteira de madeira com cerca de arame liso e 30m do eixo da rodovia.

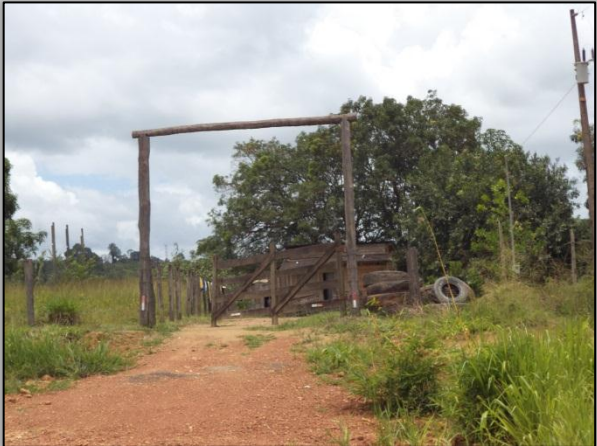
Propriedade	D	S 03.71047º W 050.90181º Km 458,3	Porteira de madeira e cerca de arame liso a 20m do eixo da rodovia.

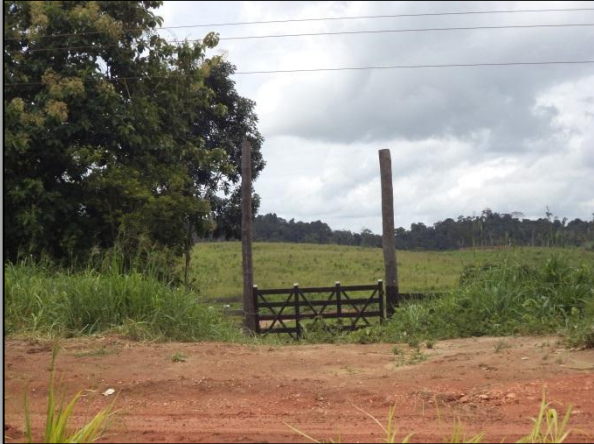
Nome	Lado	Localização (Coord geográficas e Km)	Descrição	Fotos
Propriedade	E	S 03.68002º W 050.93709º Km 463,7	Porteira de madeira e cerca de arame farpado a 25m do eixo da rodovia.

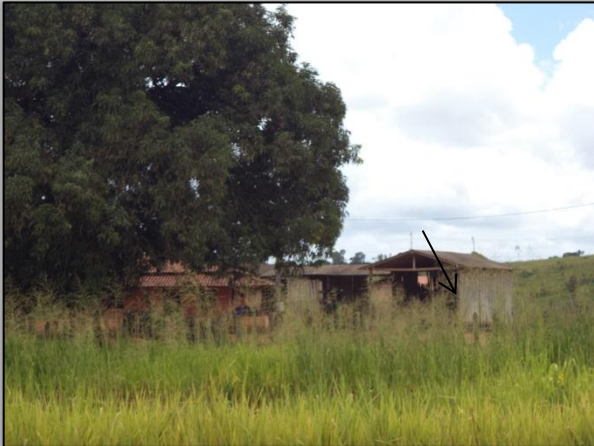
Propriedade	D	S 03.67760º W 050.93996º Km 464,1	Porteiro com cerca de arame liso a 15m de distância do eixo da rodovia e 50m de extensão.

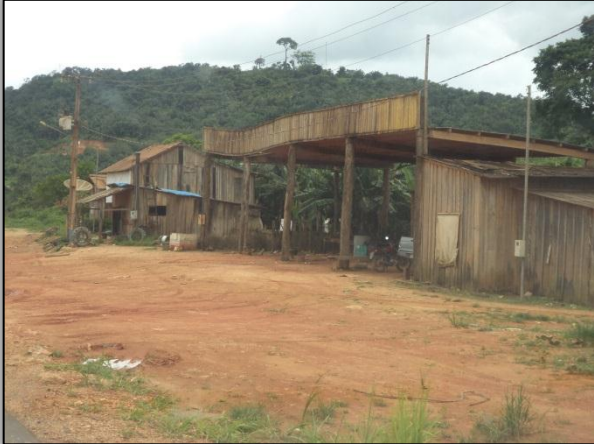
Nome	Lado	Localização (Coord geográficas e Km)	Descrição	Fotos
Propriedade	E	S 03.66008° W 050.96252° Km 468,5	Propriedade comercial (borracharia e mecânica) a 10m do eixo da Rodovia, Vila Bom Jardim.

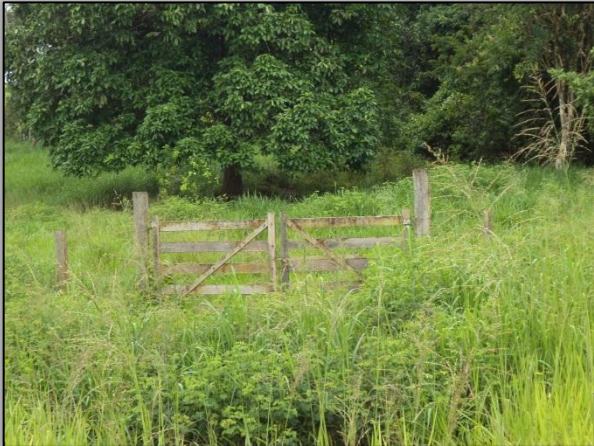
Propriedade	E	S 03.65583° W 050.96825° Km 468,6	Porteira de madeira com cerca de arame liso a 35m do eixo da rodovia.

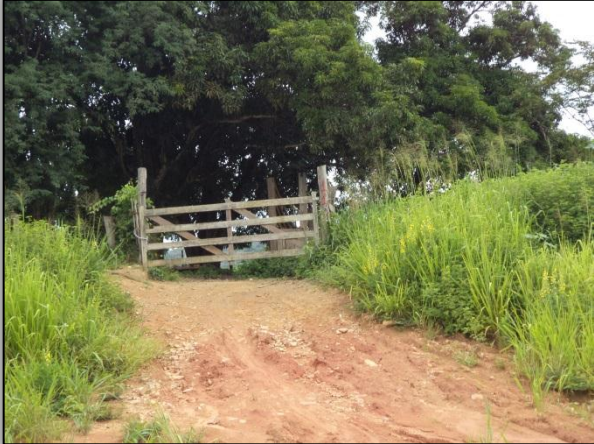
Nome	Lado	Localização (Coord geográficas e Km)	Descrição	Fotos
Propriedade	D	S 03.64709º W 050.97967º Km 469,8	Porteira de madeira a 15m do eixo da rodovia.

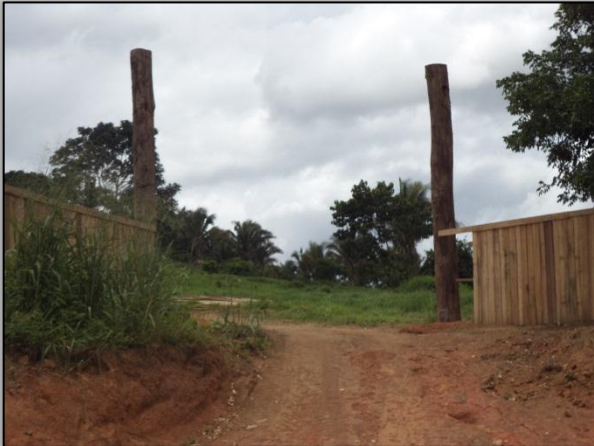
Propriedade	E	S 03.64708º W 050.97968º Km 469,8	Porteira de madeira a 15m de distância do eixo da rodovia.

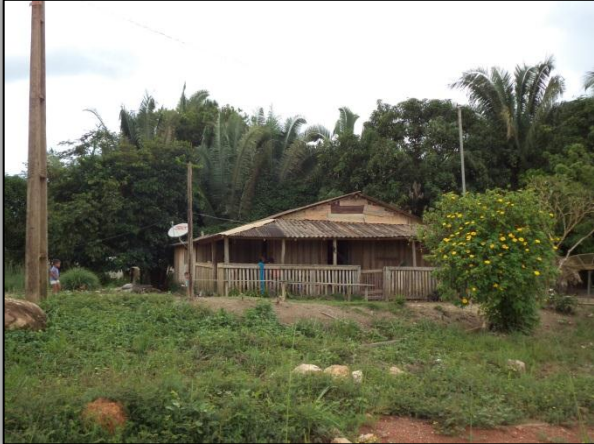
Nome	Lado	Localização (Coord geográficas e Km)	Descrição	Fotos
Propriedade	E	S 03.64597° W 050.98193° Estaca 4060 Km 470	Propriedade de madeira a 20m do eixo da rodovia.

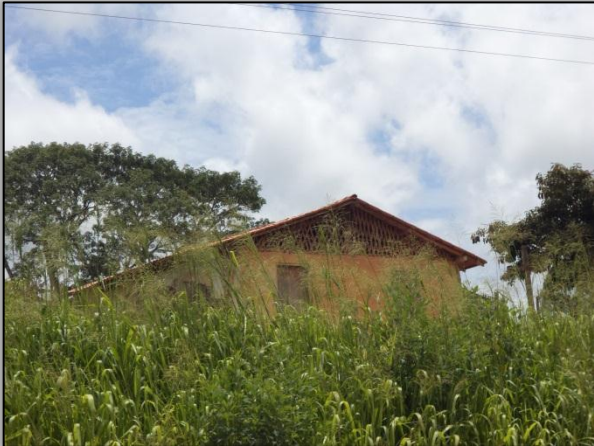
Propriedade	D	S 03.63959° W 050.99354° Km 471,6	Propriedades comerciais e igreja construída em alvenaria com telhado de madeira a 14m do eixo da rodovia.

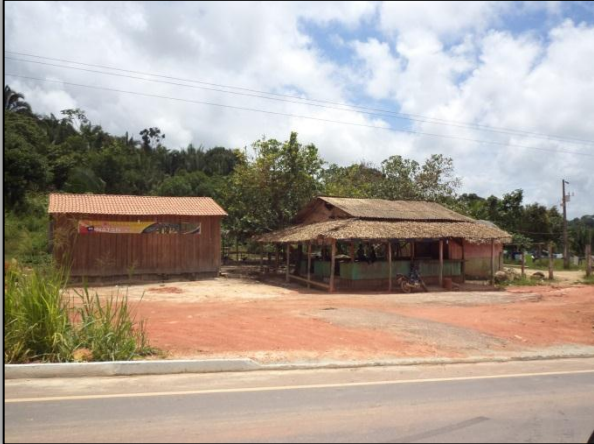
Nome	Lado	Localização (Coord geográficas e Km)	Descrição	Fotos
Propriedade Bar dos Amigos	D	S 03.63746° W 050.99880° Km 472	Propriedade comercial de madeira, coberta de telha de palha e a 15m do eixo da rodovia.

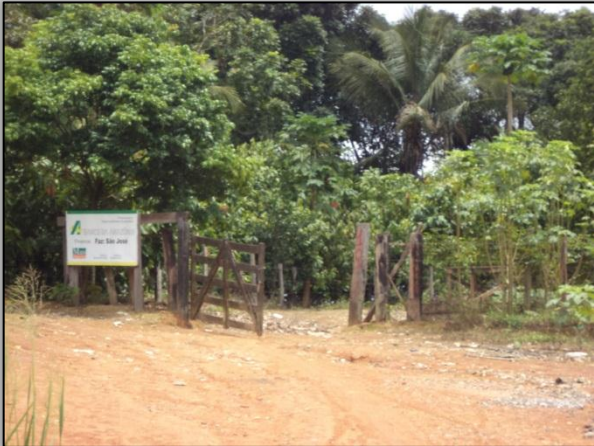
Propriedade	D	S 03.62459° W 051.01133° Km 474,3	Porteira de madeira a 35m do eixo da rodovia.

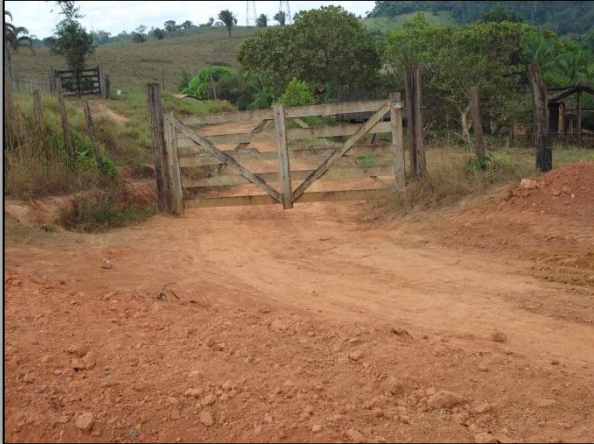
Nome	Lado	Localização (Coord geográficas e Km)	Descrição	Fotos
Propriedade	D	S 03.62042º W 051.01677º Km 475,1	Porteira de madeira e cerca de arame liso a 35m do eixo da rodovia.

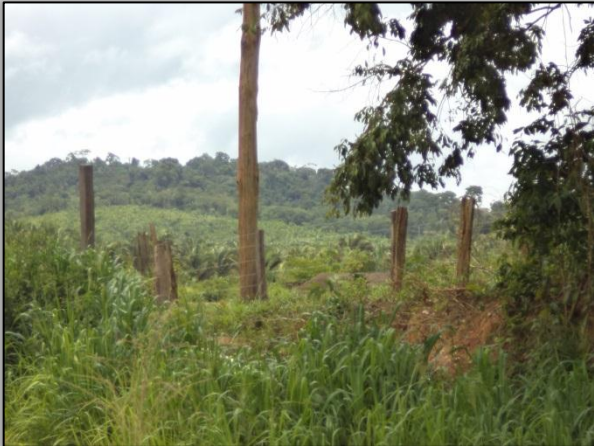
Propriedade	E	S 03.61417º W 51.02264º Estaca 4345 Km 475,5	Cerca de arame liso a 12m do eixo da rodovia e com 70m de extensão.

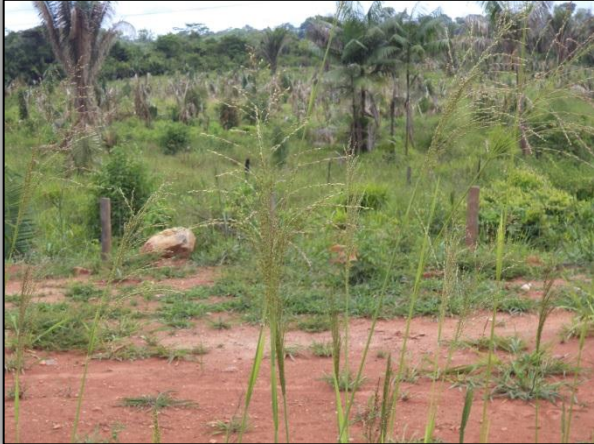
Nome	Lado	Localização (Coord geográficas e Km)	Descrição	Fotos
Propriedade	D	S 03.61417° W 51.02264° Km 475,5 Estaca 4345.	Cerca de arame farpado a 8m do eixo da rodovia e com 50m de extensão.

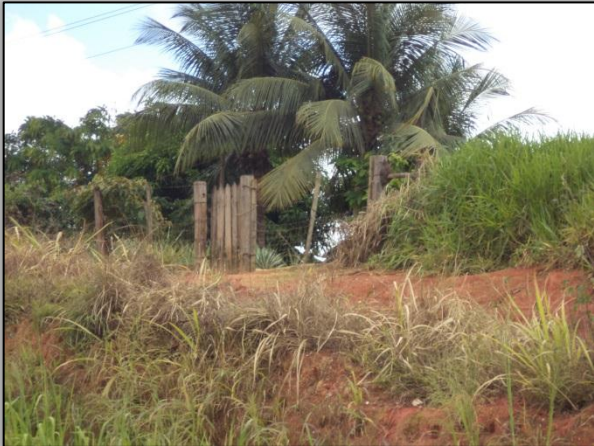
Propriedade	D	S 03.61223° W 051. 02464° Km 476,4	Porteira de madeira e cerca de arame liso a 15m do eixo da rodovia.

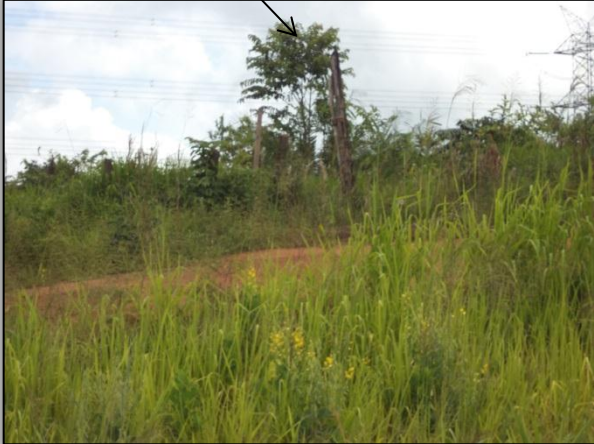
Nome	Lado	Localização (Coord geográficas e Km)	Descrição	Fotos
Propriedade	D	S 03.61154° W 051.02636° Km 476,14 Estaca: 4377	Colchete seguido de arame liso a 25m do eixo da rodovia.

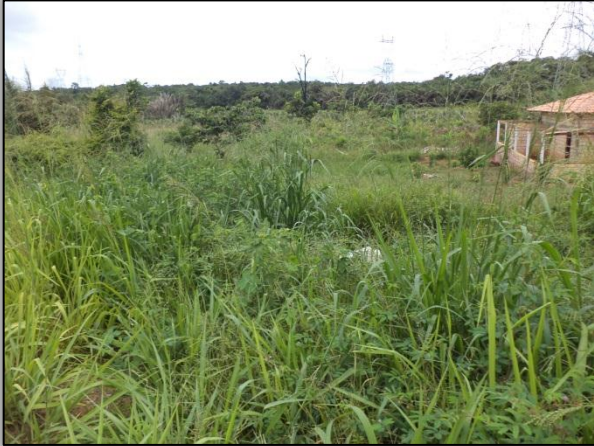
Propriedade	D	S 03.61160° W 051.02539° Estaca: 4380 Km 476,5	Porteira de madeira e cerca de arame liso a 15m do eixo da rodovia. Obs: Cerca retirada

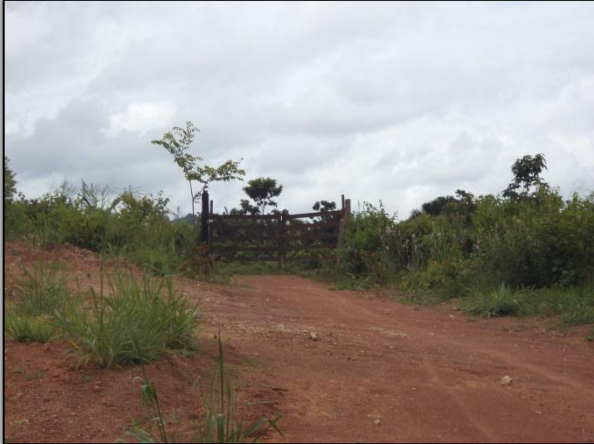
Nome	Lado	Localização (Coord geográficas e Km)	Descrição	Fotos
Propriedade	E	S 03.61157° W 051.02632° Km 476,7	Porteira de madeira e cerca com arame liso a 30m do eixo da rodovia.

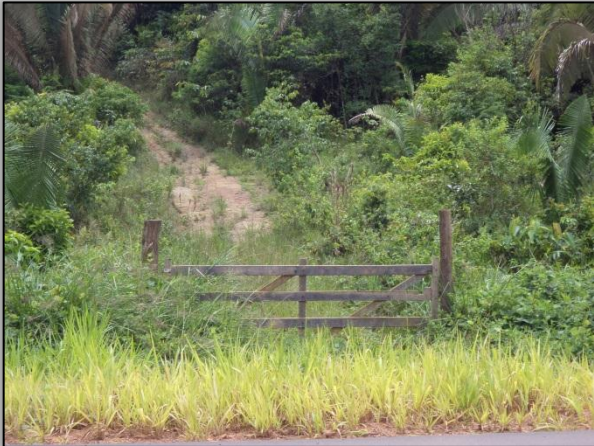
Propriedade	D	S 03. 60703° W 051. 03167° Km 477,3	Porteira de madeira com cerca de arame liso com 7m de largura e 15m do eixo da rodovia..

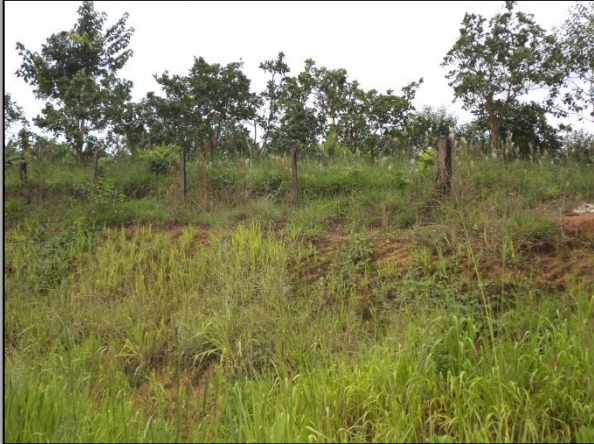
Nome	Lado	Localização (Coord geográficas e Km)	Descrição	Fotos
Propriedade	E	S 03.60467° W 051.03445° Km 477,6	Porteira de madeira do tipo colchete com arame liso a 12m do eixo da rodovia.

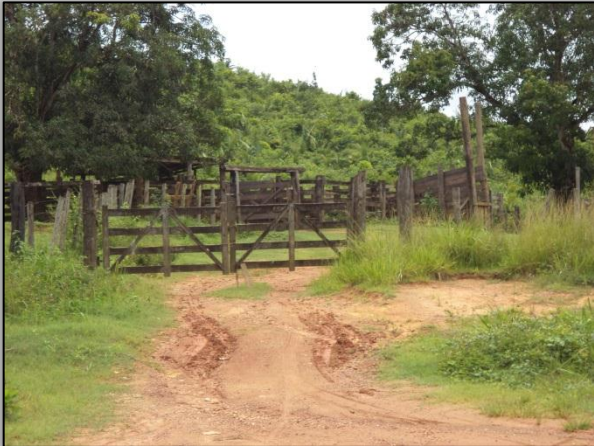
Propriedade	D	S 03.59937° W 051.04403° Km 479	Porteira de madeira seguida de cerca de arame liso a 30m do eixo da rodovia.

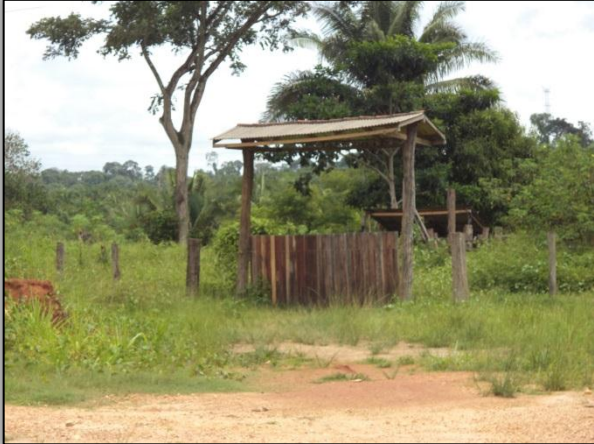
Nome	Lado	Localização (Coord geográficas e Km)	Descrição	Fotos
Propriedade	D	S 03.58840° W 051.06199° Km 481,4	Porteira de arame farpado e cerca de arame liso a 20m do eixo da rodovia.

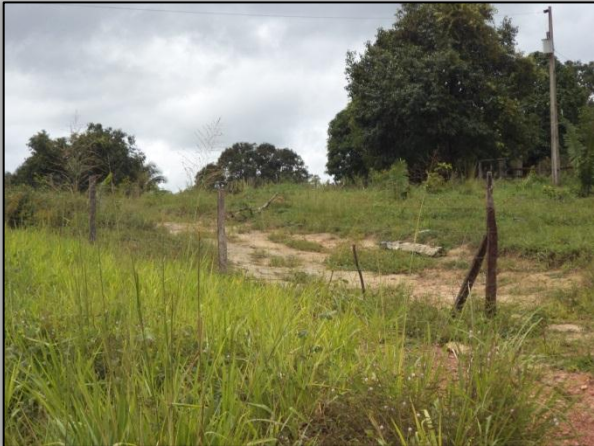
Propriedade	E	S 03.58505° W 051.06736° Km 481,6 Estaca 4650	Cerca de arame farpado a 5m do eixo da rodovia e com 100m de extensão.

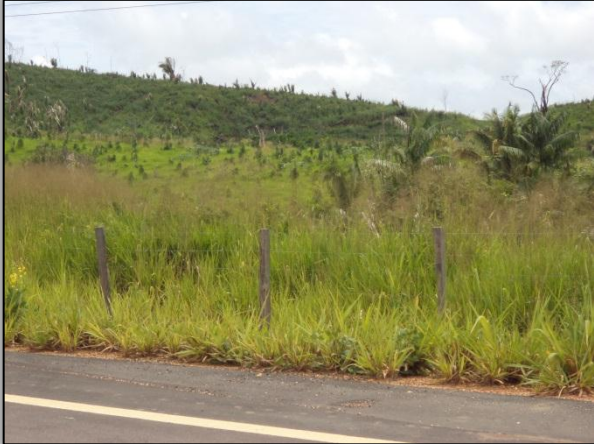
Nome	Lado	Localização (Coord geográficas e Km)	Descrição	Fotos
Propriedade	D	S 03.58379 W 051.06906 Km 481,6 Estaca 4653	Cerca sem arame a 10m do eixo da rodovia e com 150m de extensão.

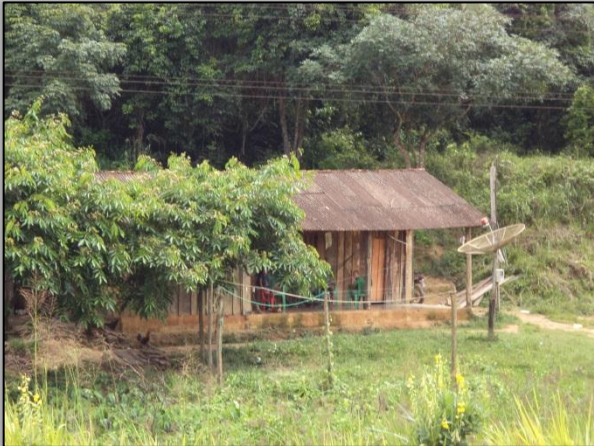
Propriedade	D	S 03.52950° W 051.13925° Km 492,8	Propriedades de madeira a 30m do eixo da rodovia.

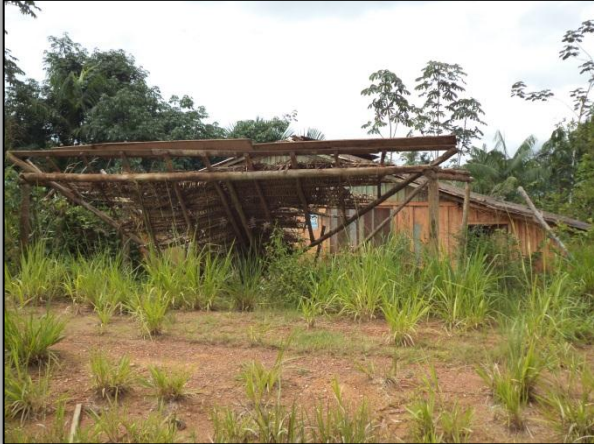
Nome	Lado	Localização (Coord geográficas e Km)	Descrição	Fotos
Propriedade	E	S 03.52913° W 51.14001° Km 493	Propriedades de madeira que servia como comércio a 6m do eixo da rodovia.

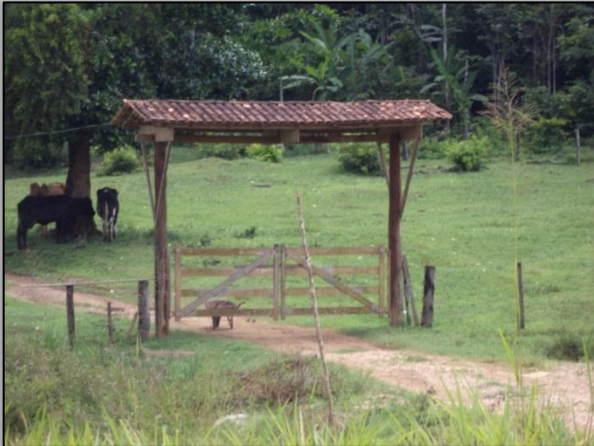
Propriedade	D	S 03.52847° W 051.14119° Km 493,1	Porteira de madeira, cerca de arame liso a 25m do eixo da rodovia.

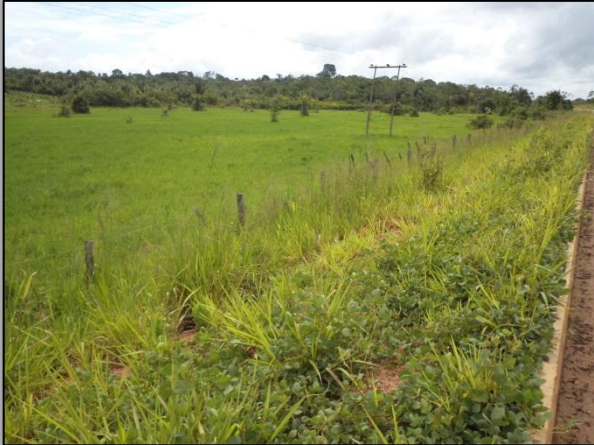
Nome	Lado	Localização (Coord geográficas e Km)	Descrição	Fotos
Propriedade	D	S 03.52530° W 051.14821° Km 493,4	Cerca de arame farpado a 12m do eixo da rodovia e com 200m de extensão.

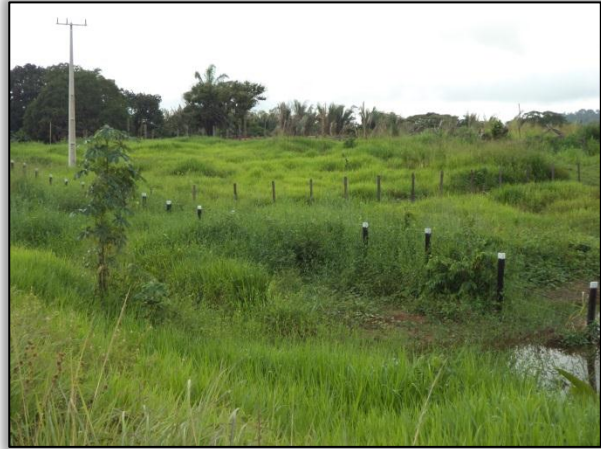
Nome	Lado	Localização (Coord. geográficas e Km)	Descrição	Fotos
Propriedade	E	S 03.51904° W 051.15722° Km 494,4 Estaca: 40	Cerca a 8m do eixo da rodovia e com 200m de comprimento. Obs: Foi colocado arame liso.
