BR-230/PA

**11º Relatório de Acompanhamento
dos Programas Ambientais (RA – 11)**

**Relatório Semestral
Fevereiro 2015/Agosto 2015**

Subtrecho: Div. TO/PA (Início Travessia Rio Araguaia) – Entr. BR-163(A) (Rurópolis).

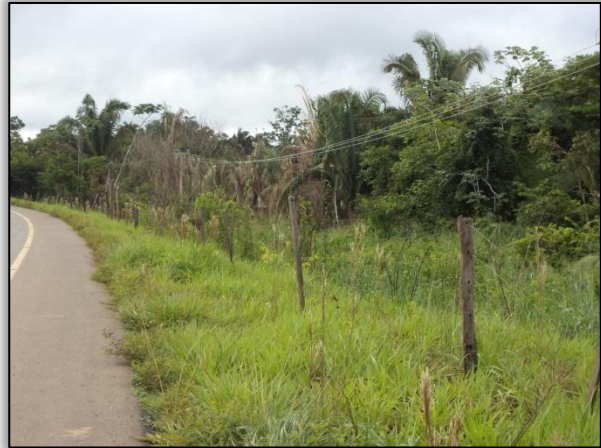
Propriedade	E	S 03.51197° W 051.16556° 495,65 Estaca 102	Cerca de arame liso a 8m do eixo da rodovia.

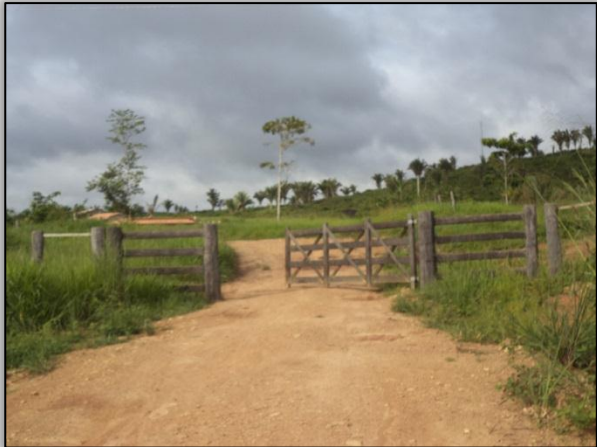
Nome	Lado	Localização (Coord. geográficas e Km)	Descrição	Fotos
Propriedade	E	S 03.50855° W 051.16815° Estaca: 126	Porteira de madeira e cerca de arame liso a 10m da rodovia.

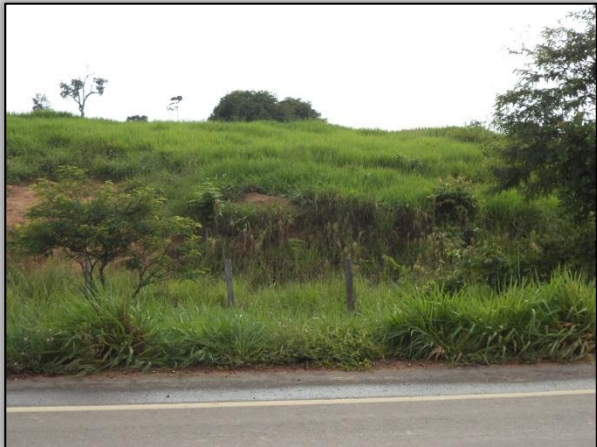
Propriedade	D	S03. 48915° W 051.17893° Km 498,4 Estaca 240	Cerca de arame liso a 20m da rodovia.

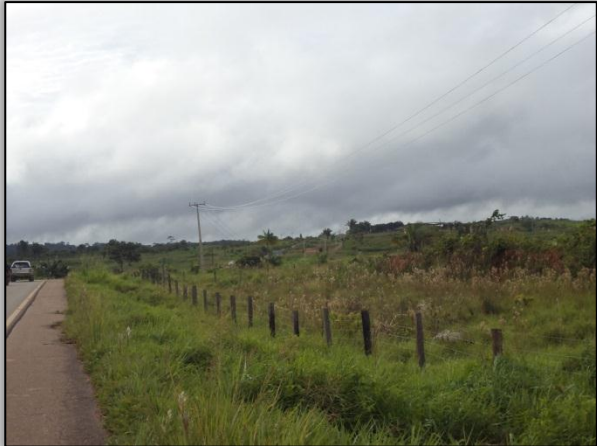
Nome	Lado	Localização (Coord. geográficas e Km)	Descrição	Fotos
Propriedade	E	S03. 48915º W 051.17893º Km 498,62 Estaca 240	Cerca de arame liso a 35m da rodovia.

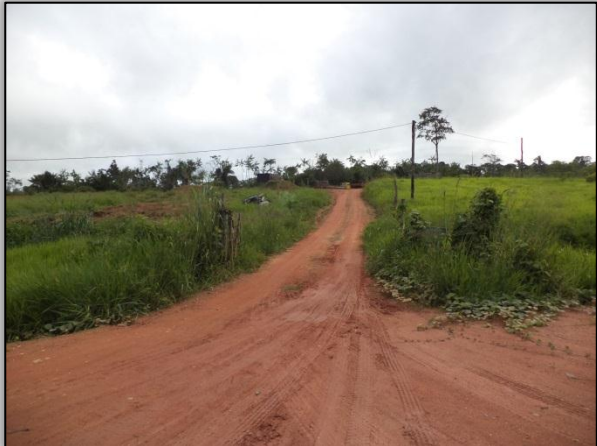
Propriedade	D	S 03.48533º W 051.18318º Km 499,22 Estaca 280	Porteira de madeira e cerca de arame liso a 25m da rodovia.

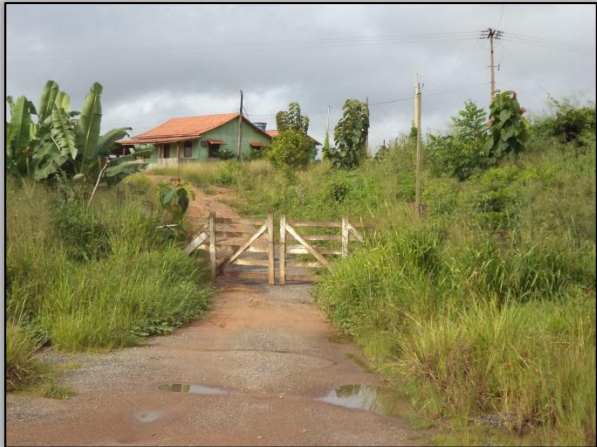
Nome	Lado	Localização (Coord. geográficas e Km)	Descrição	Fotos
Propriedade	E	S 03.45077º W 051.21659º Km 504,54 Estaca 547	Porteira de madeira a 15m do eixo da rodovia. Obs: Foi construída uma nova porteira.

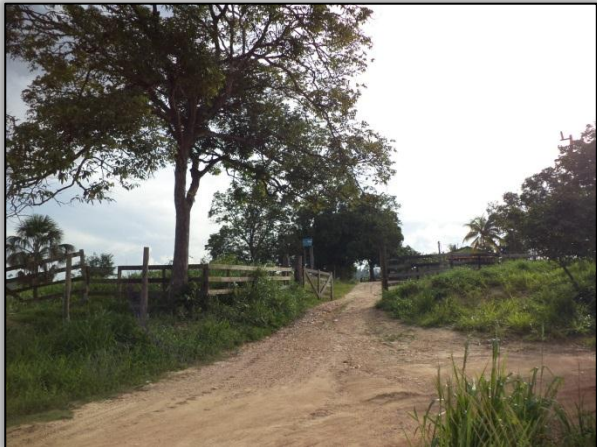
Propriedade	E	S 03.43587º W 051.23543º Km 507.24 Estaca 682	Porteira de madeira a 20m do eixo da rodovia.

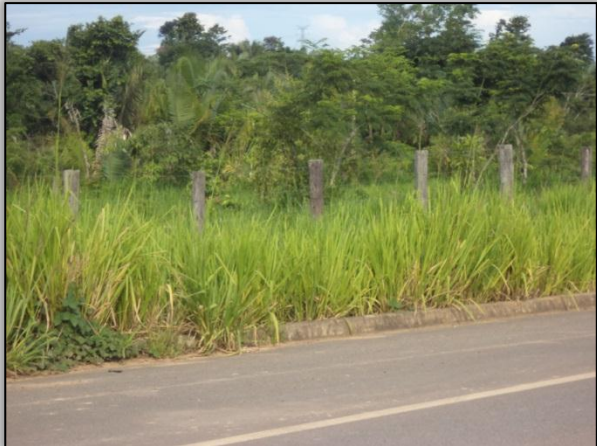
Nome	Lado	Localização (Coord. geográficas e Km)	Descrição	Fotos
Propriedade	D	S 03.43587° W 051.23543° Km 507.24 Estaca 682	Cerca de madeira a 10m do eixo da rodovia e 200m de extensão.

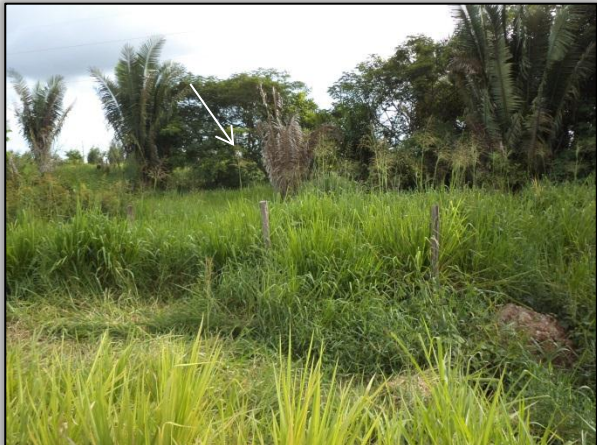
Propriedade	E	S 03.43323° W 051.23904° Km 507,8 Estaca: 710	Mourões para cerca a 7m eixo da rodovia e com 200m de comprimento.

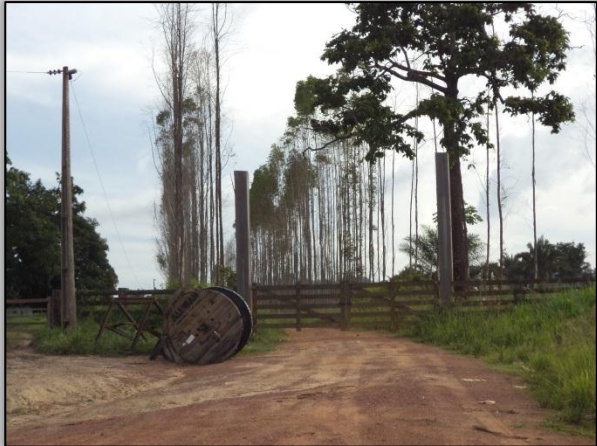
Nome	Lado	Localização (Coord. geográficas e Km)	Descrição	Fotos
Propriedade	E	S 03.42928° W 051.24224° Km 508,28 Estaca 734	Porteira de madeira a 35m do eixo da rodovia e cerca com 150m de extensão.

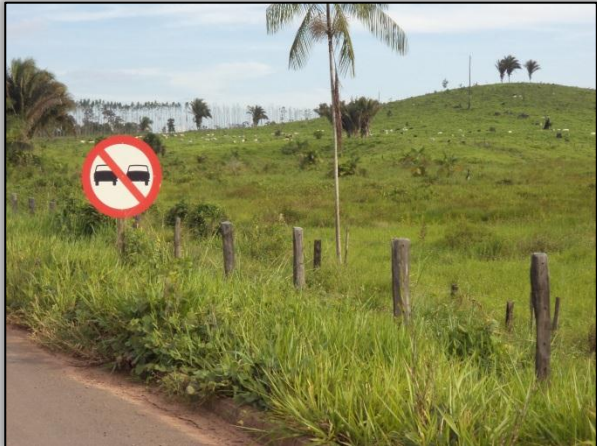
Propriedade	E	S 03.42479° W 051.24774° Km 509,16 Estaca: 778	Mourões para cerca nova a 5m do eixo da rodovia, e extensão de 220m.

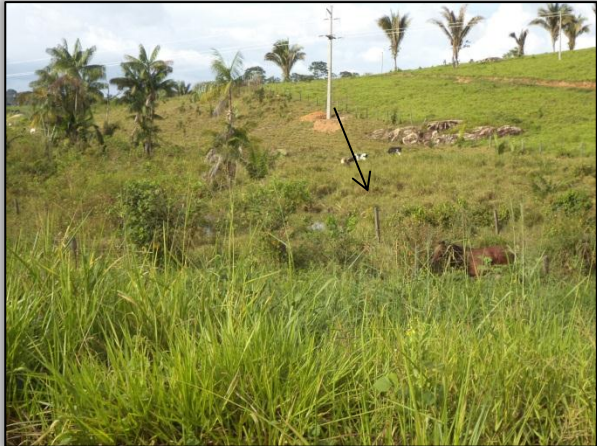
Nome	Lado	Localização (Coord. geográficas e Km)	Descrição	Fotos
Propriedade	D	S 03.42318º W 051.24862º Km 509,31 Estaca 786	Cerca nova de arame liso a 20m da rodovia.

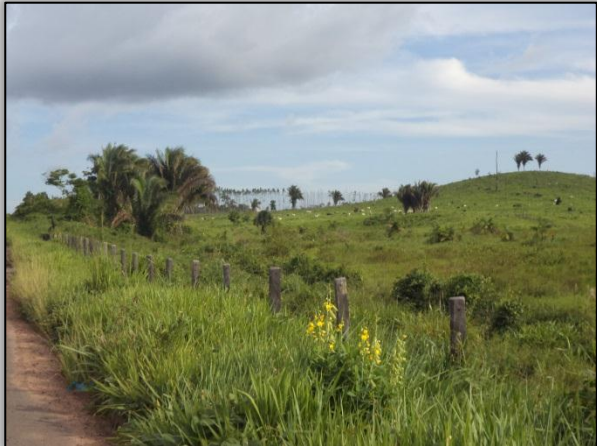
Propriedade	E	S 03.42318º W 051.24862º Km 509,31 Estaca 786	Mourões para cerca a 7m do eixo da rodovia.

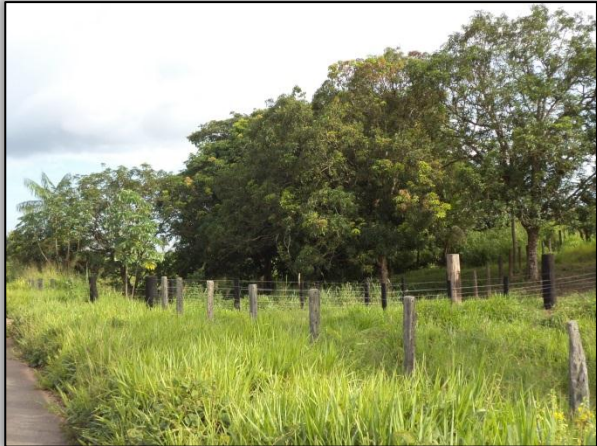
Nome	Lado	Localização (Coord. geográficas e Km)	Descrição	Fotos
Propriedade	E	S 03.42397° W 051.24784° Km 502,56 Estaca: 778	Cerca de arame liso com 1.000m de comprimento e a 5m do eixo da rodovia.

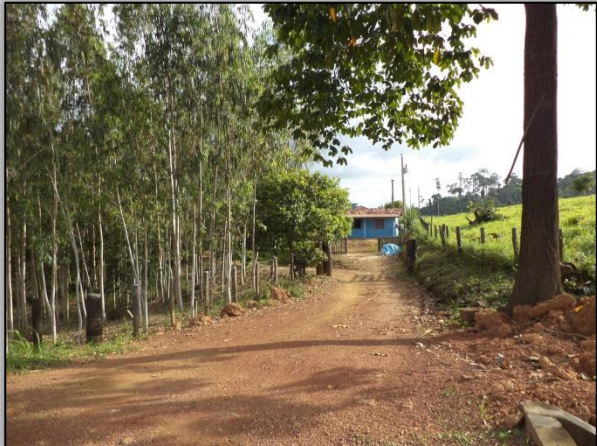
Propriedade	E	S 03.41866° W 051.25492° Km 510.16 Estaca 828.	Cerca de arame farpado, porteira de madeira a 20m do eixo da rodovia.

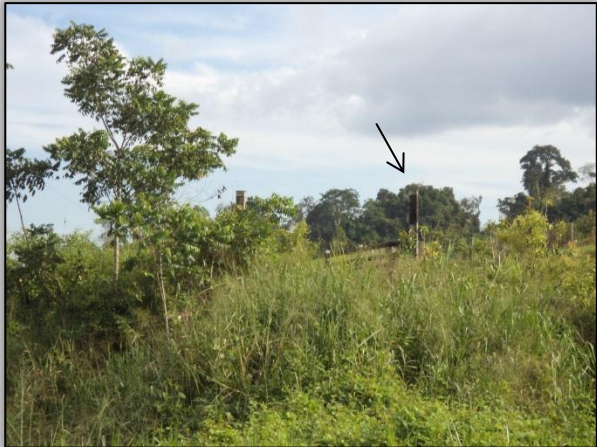
Nome	Lado	Localização (Coord. geográficas e Km)	Descrição	Fotos
Propriedade	E	S 03.41515º W 051.26037 Km 510,84 Estaca 862	Cerca de arame liso a 10m do eixo da rodovia.

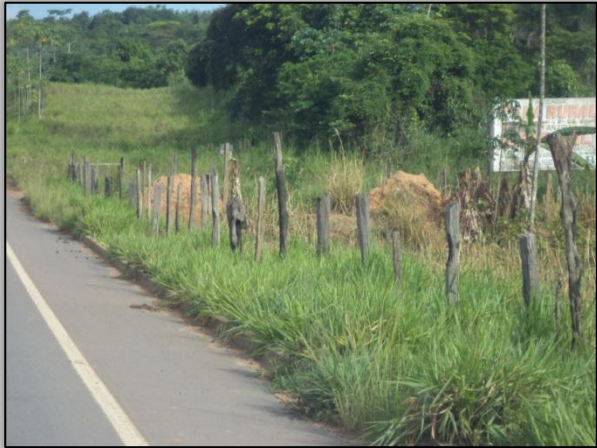
Propriedade	E	S 03.40882 W 051.27108 Km 512,36 Estaca 938	Cerca de arame liso a 6m do eixo da rodovia e 15m de extensão.

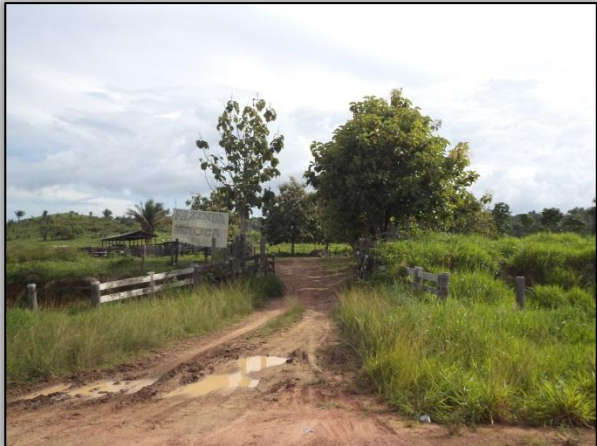
Nome	Lado	Localização (Coord. geográficas e Km)	Descrição	Fotos
Fazenda Mutuca	E	S 03.40138º W 051.28136º Km 513.64 Estaca 1002	Porteira de madeira com cerca de arame liso a 20m do eixo da rodovia.

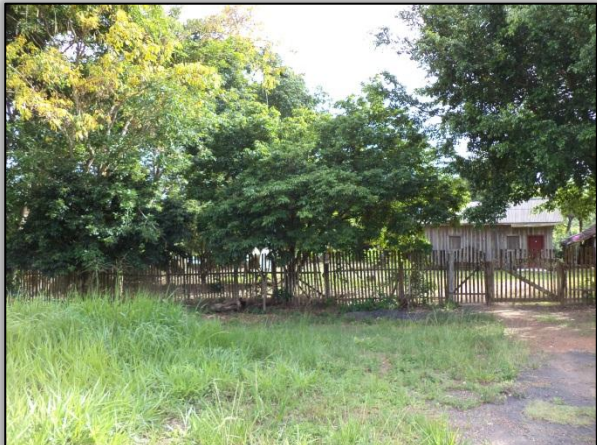
Propriedade	E	S 03.39576º W 051.28974º Km 514.76 Estaca 1058	Cerca de madeira a 25m do eixo da rodovia.

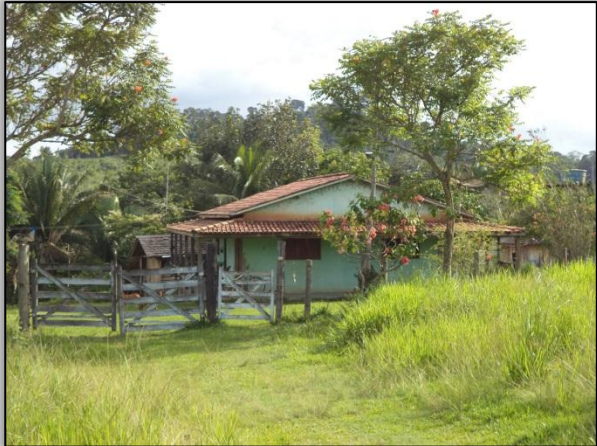
Nome	Lado	Localização (Coord. geográficas e Km)	Descrição	Fotos
Propriedade	E	S 03.39537° W 051.29036° Km 514.84 Estaca 1062	Porteira de madeira a 35m do eixo da rodovia.

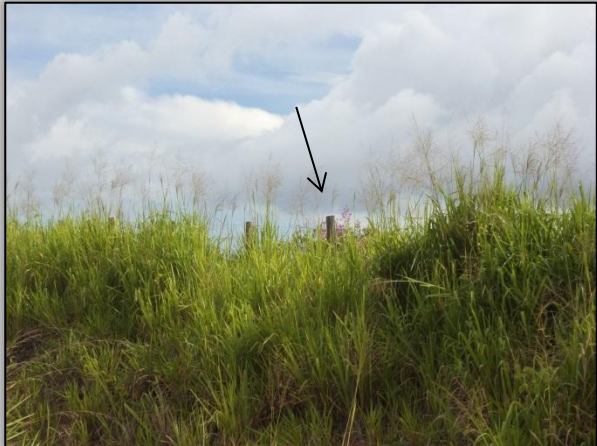
Propriedade	E	S 03.39194° W 051.29491° Km 515,48 Estaca: 1094	Cerca de arame liso com 100m de comprimento e a 8m do eixo da rodovia.

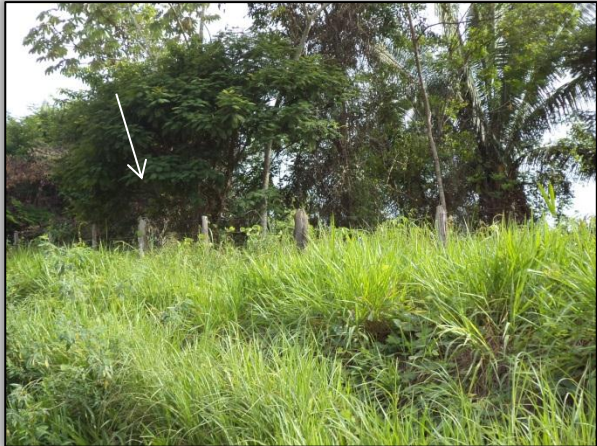
Nome	Lado	Localização (Coord. geográficas e Km)	Descrição	Fotos
Propriedade	E	S 03.38407° W 051.30243° Km 516,68 Estaca: 1154	Cerca de arame liso a 8m do eixo da rodovia, com 200m de comprimento.

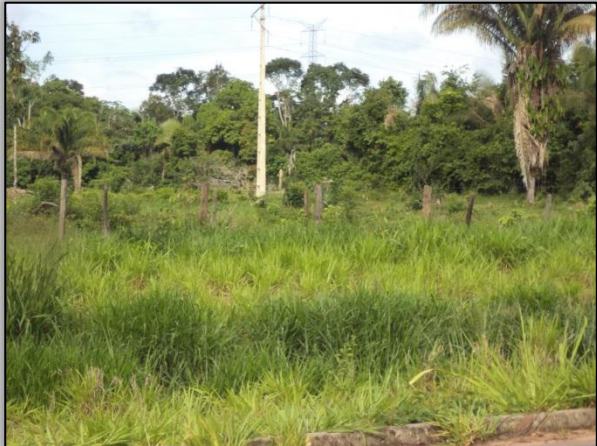
Propriedade	E	S 03.39105° W 051.29503° Km 571,16 Estaca: 1178	Cerca de arame liso com 500m de comprimento e a 10m do eixo da rodovia.

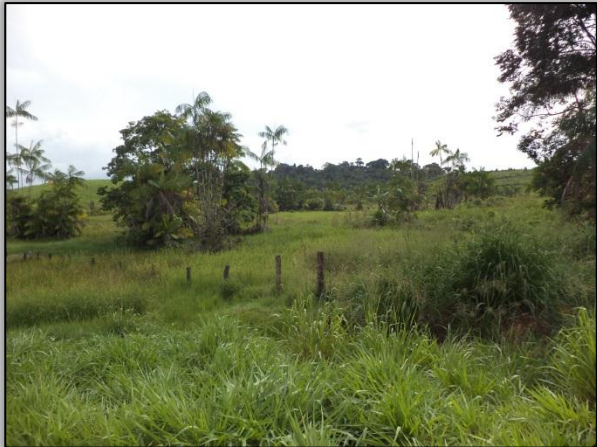
Nome	Lado	Localização (Coord. geográficas e Km)	Descrição	Fotos
Propriedade	E	S 3.35677° W 51.34034° Km 522,9 Estaca 1414	Cerca de arame liso a 10m do eixo da rodovia.

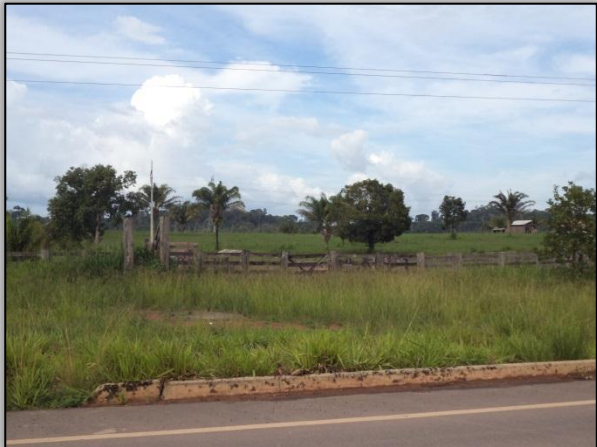
Propriedade	D	S 03.35340° W 051.34427° Km 523,6	Propriedade com porteira de madeira a 20m do eixo da rodovia. Obs: Troca das estacas da cerca por mourões.

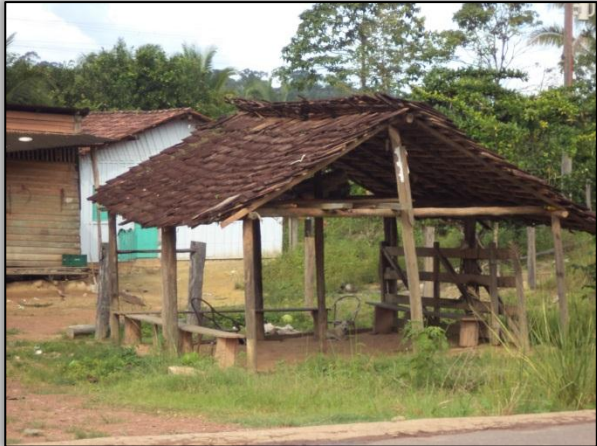
Nome	Lado	Localização (Coord. geográficas e Km)	Descrição	Fotos
Propriedade	D	S 03.344390° W 051.354910° Km 524,0	Propriedade a 12m do eixo da rodovia.

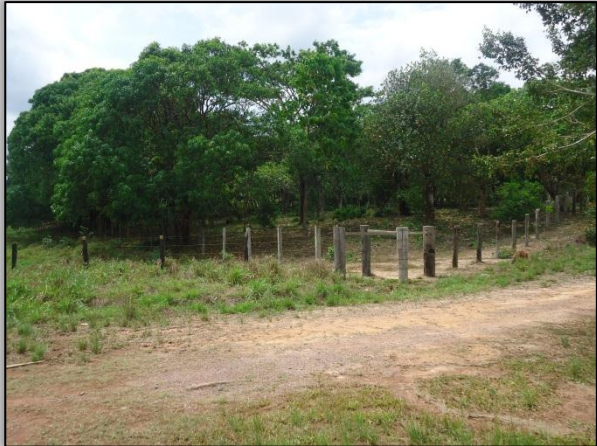
Nome	Lado	Localização (Coord. geográficas e Km)	Descrição	Fotos
Propriedade	E	S 03.32469º W 051.37652º Estaca 1683 Km 527,26	Cerca de arame liso a 20m do eixo da rodovia.

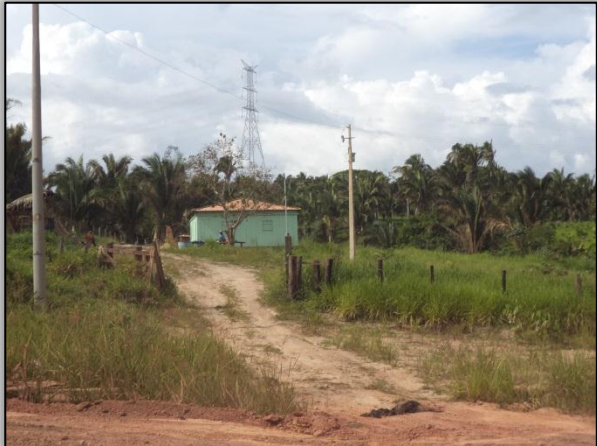
Propriedade	D	S 03.32140º W 051.38101º Km 527,88 . Estaca 1714	Porteiras (nova) de madeira a 25m do eixo da rodovia. Obs: Foi retirada a porteira e colocou-se um colchete.

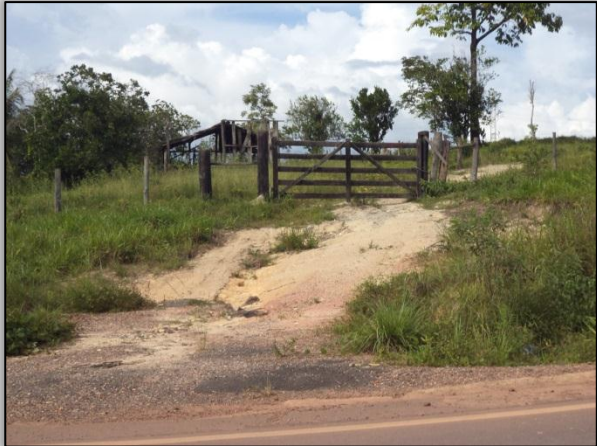
Nome	Lado	Localização (Coord. geográficas e Km)	Descrição	Fotos
Propriedade	D	S 03.31866º W 051.38886º Km 528,8 Estaca 1760.	Porteira de madeira e cerca de arame liso a 25m do eixo da rodovia.

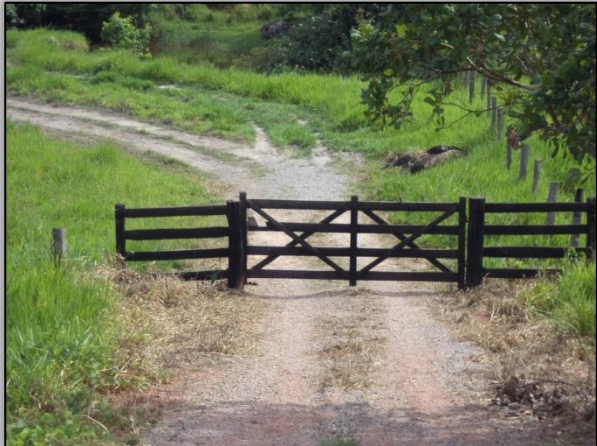
Propriedade	D	S 03.31775º W 051.39117º Km 529,06 Estaca 1773.	Porteira de madeira e cerca de arame farpado a 25m do eixo da rodovia.

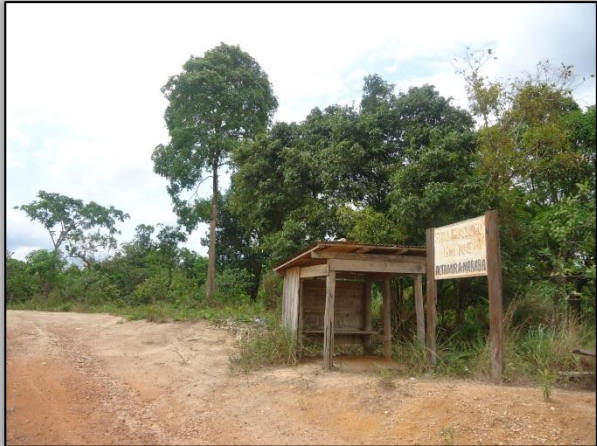
Nome	Lado	Localização (Coord. geográficas e Km)	Descrição	Fotos
Propriedade	E	S 03.32026° W 051.38430° Km 529,4 Estaca: 1732	Ponto de ônibus escolar, de madeira e a 7m do eixo da rodovia.

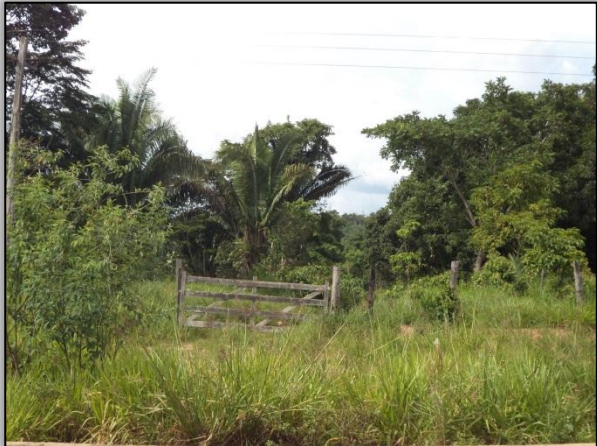
Propriedade	D	S 03.31335° W 051.40338° Km 530,5 Estaca 1845	Porteira de madeira e cerca de arame farpado a 25m do eixo da rodovia.

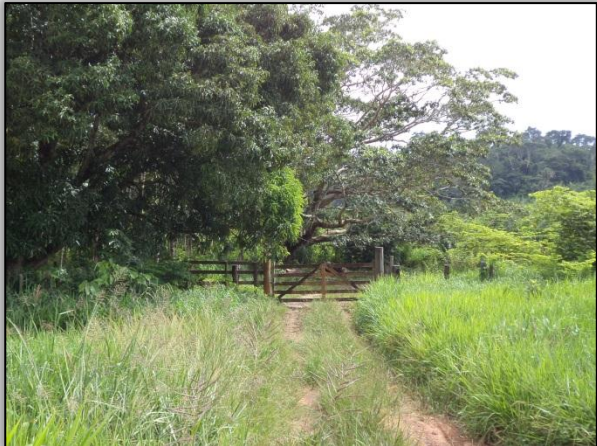
Nome	Lado	Localização (Coord. geográficas e Km)	Descrição	Fotos
Propriedade	E	S 03,29733° W 051,42801° Estaca 2007 Km 533,74	Cerca de madeira com porteira de madeira de 1,20m a 38m do eixo da rodovia.

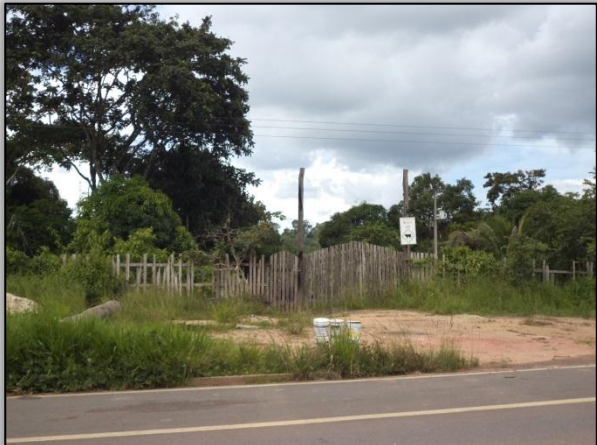
Propriedade	D	S 03,28274° W 051,44419° Km 536,2. Estaca 2130.	Porteira de madeira e cerca de madeira a 25m do eixo da rodovia.

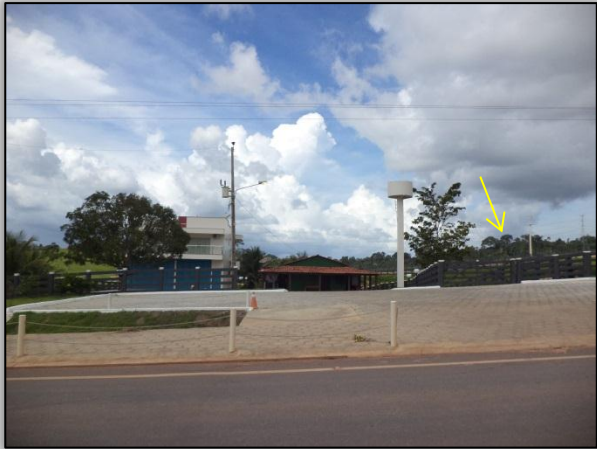
Nome	Lado	Localização (Coord. geográficas e Km)	Descrição	Fotos
Propriedade	D	S 03.27876° W 051.44781° Km 536,8 Estaca 2160	Porteira de madeira e cerca arame liso a 30m do eixo da rodovia.

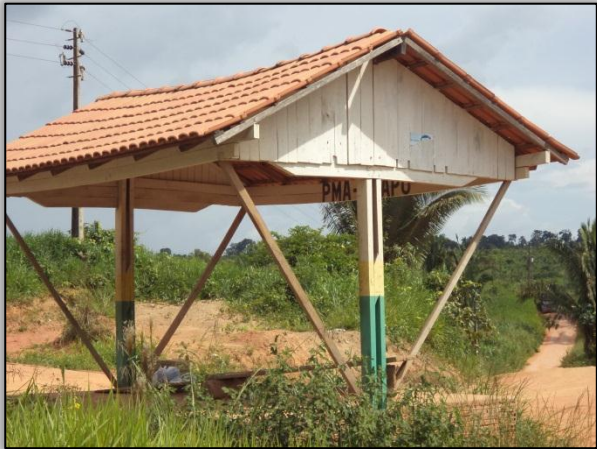
Ponto de ônibus	E	S 03. 27351° W 050. 45325° Km 537,64 Estaca 2202	Ponto de ônibus a 10m do eixo da rodovia em frente à vicinal Surubim. Construção de madeira e concreto.

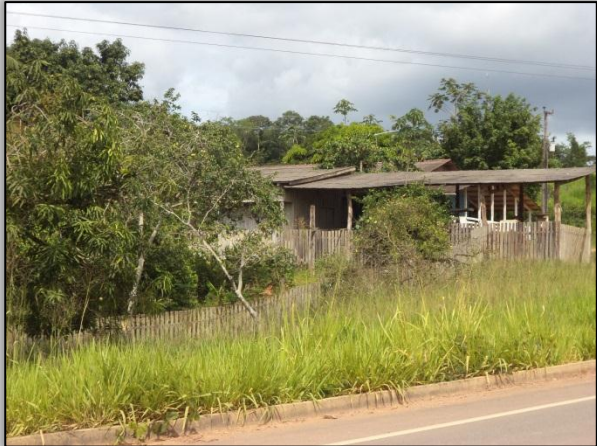
Nome	Lado	Localização (Coord. geográficas e Km)	Descrição	Fotos
Propriedade	D	S 03.27342° W 051.45347° Km 537,68 Estaca 2204	Residência e cerca de madeira a 12m do eixo da rodovia.

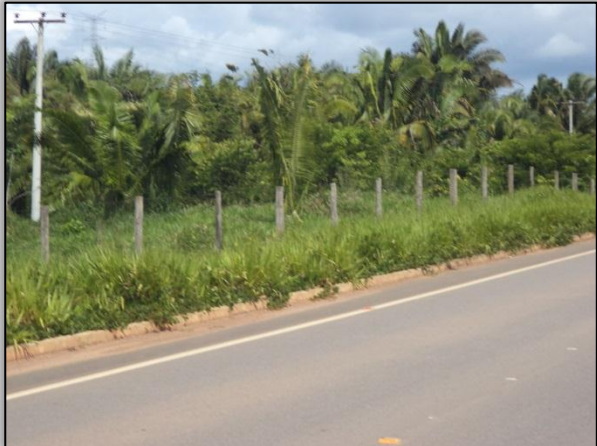
Propriedade	D	S 03.24708° W 051.48080° Km 541,88 Estaca 2414	Cerca de arame liso a 7m do eixo da rodovia e 300m de extensão.

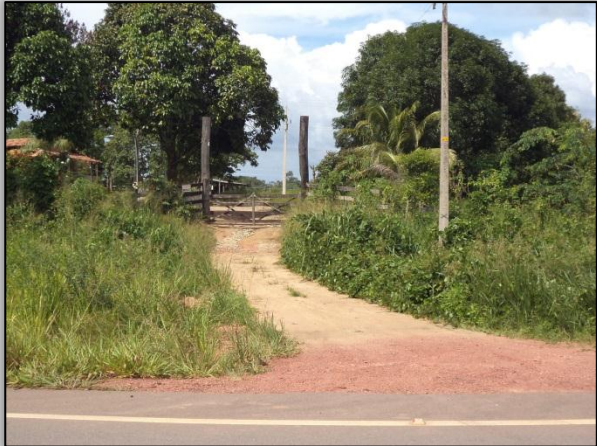
Nome	Lado	Localização (Coord. geográficas e Km)	Descrição	Fotos
Propriedade	D	S 03.24345° W 051.48400° Km 542,42 Estaca 2442	Porteira de madeira e cerca a 30m do eixo da rodovia.

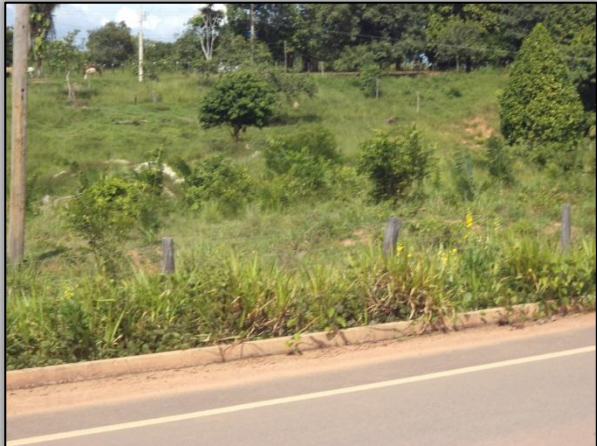
Propriedade	D	S 03.23448° W 051.49527° Km 544,12 Estaca 2526	Cerca de arame liso a 8m do eixo da rodovia e 300m de extensão.

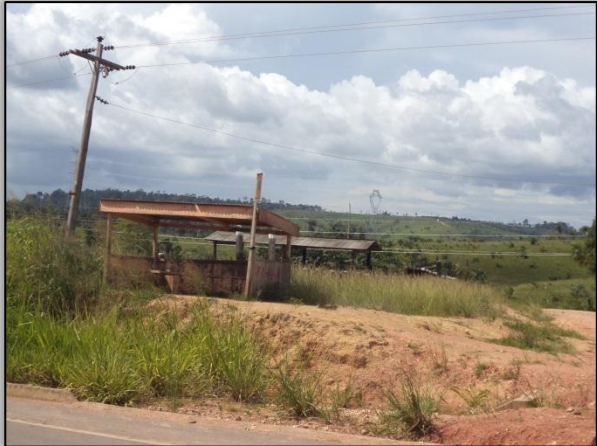
Nome	Lado	Localização (Coord. geográficas e Km)	Descrição	Fotos
Propriedade	D	S 03. 22526° W 051.50738° Km 545,7 Estaca: 2604	Curral próximo ao ponto de ônibus a 12m do eixo da rodovia.

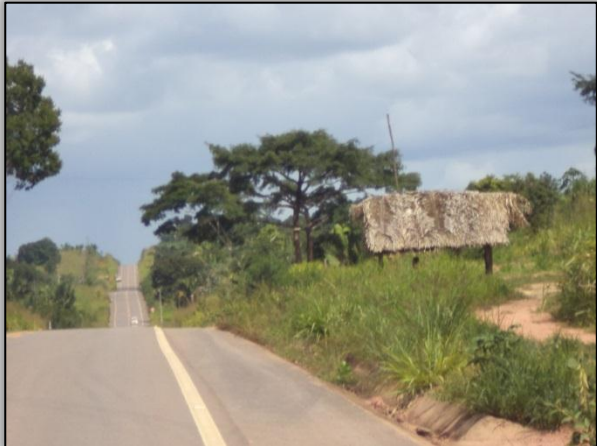
Propriedade	E	S 03.21786° W 051.51734° Estaca 2758 Km 548,7	Ponto de ônibus de madeira a 8m do eixo da rodovia.

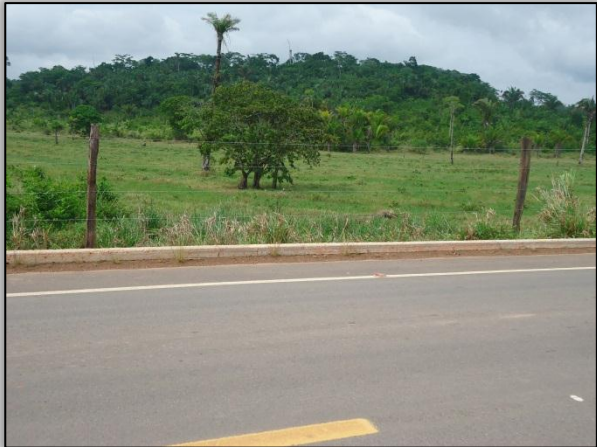
Nome	Lado	Localização (Coord. geográficas e Km)	Descrição	Fotos
Propriedade	E	S 03. 199948° W 051. 15801° Estaca 2898 Km 551,56	Cerca de madeira com arame farpado a 6m do eixo da rodovia e com 200m de comprimento. Obs: a cerca ainda não foi concluída

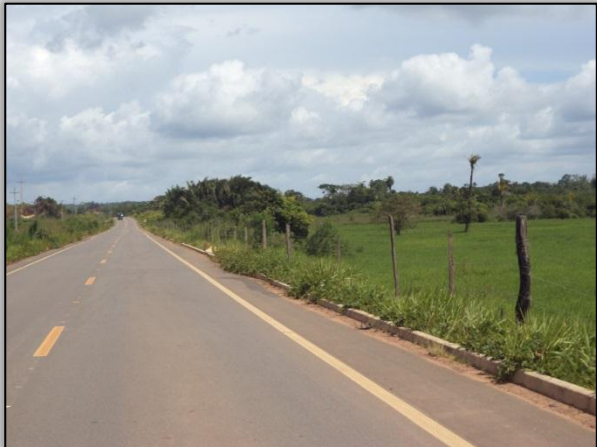
Cerca	E	S03.19820° W051.53931° Estaca 2828 Km 550,16	Cerca de arame farpado a 6m do eixo da rodovia com 300m de extensão.

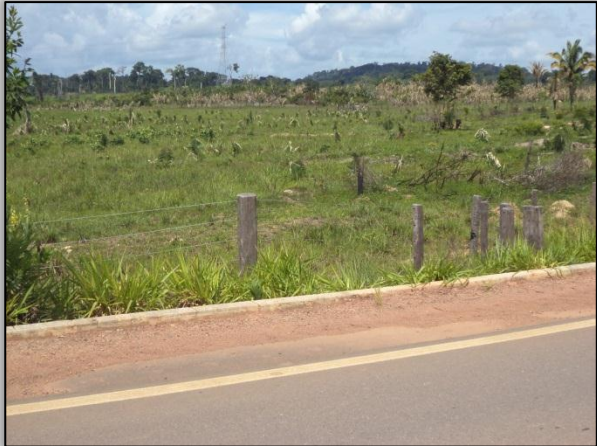
Nome	Lado	Localização (Coord. geográficas e Km)	Descrição	Fotos
Cerca	D	S03.19820° W051.53931° Estaca 2828 Km 550,16	Cerca de arame liso a 6m do eixo da rodovia e com 200m de extensão.

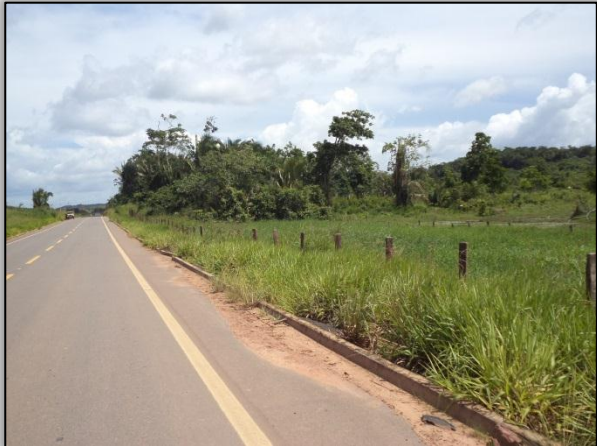
Cerca	E	S03.19420° W051.54291° Estaca 2868	Cerca a 8m do eixo da rodovia e com 300m de extensão.

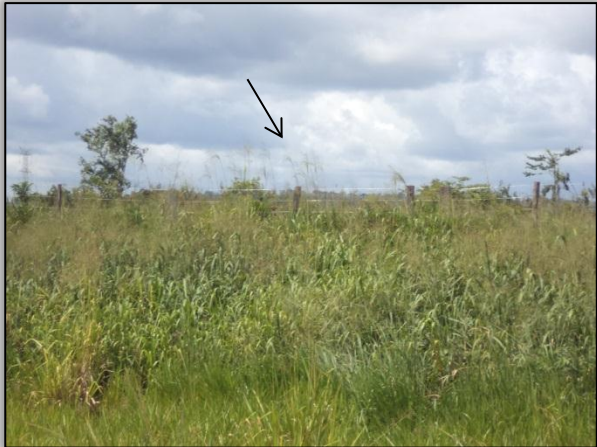
Nome	Lado	Localização (Coord. geográficas e Km)	Descrição	Fotos
Propriedade	D	S 03. 20058° W 051. 53701° Estaca 2820	Cerca de madeira sem arame a 20m do eixo e com 500m de extensão. Obs: a cerca ainda não foi concluída.

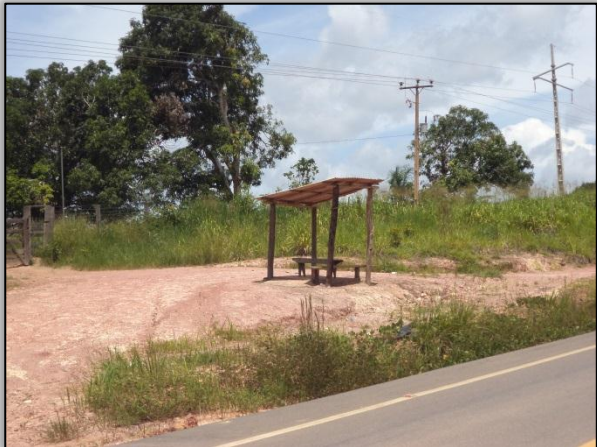
Propriedade	D	S 03.18690° W 051.54875° Estaca 2920 Km 552	Ponto de ônibus de madeira a 8m do eixo da rodovia..

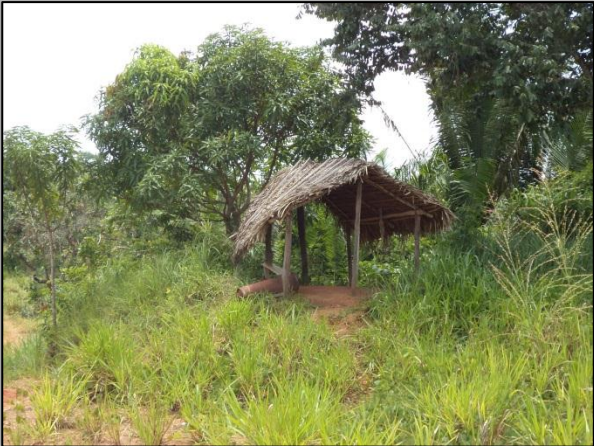
Nome	Lado	Localização (Coord. geográficas e Km)	Descrição	Fotos
Propriedade	E	S 03.17528º W 051.55829º Km 553,6 Estaca 3002	Ponto de ônibus de madeira a 15m do eixo da rodovia, e cerca de arame liso a 20m do eixo da rodovia.

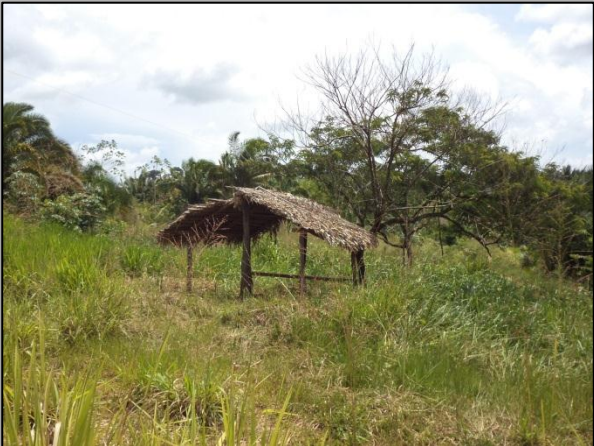
Propriedade	E	S 03.17449º W 051.55891º Km 553,7 Estaca 3008	Ponto de ônibus de madeira a 15m do eixo da rodovia.

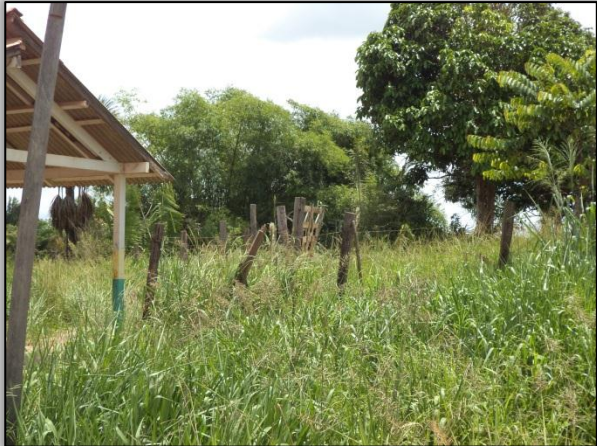
Nome	Lado	Localização (Coord. geográficas e Km)	Descrição	Fotos
Propriedade	E	S 03.13222° W 051.59351° Km 559,82 Estaca 3311	Cerca de arame farpado a 35m do eixo da rodovia.

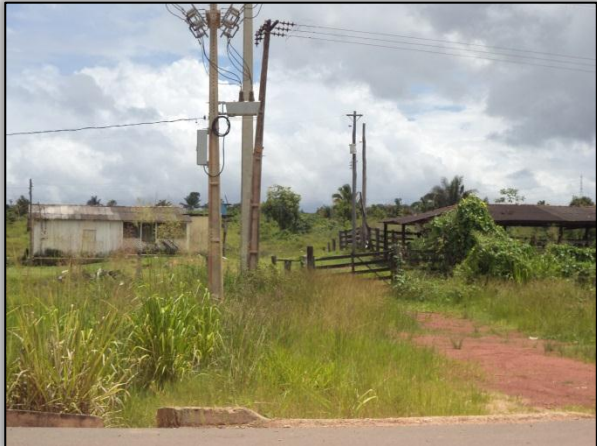
Propriedade Rural. Proprietário Jerônimo Plácido Barbosa e filhos	D	S 03. 10977° W 051.63227° Km 564,86 Estaca 3563.	Cerca de arame farpado a 38m do eixo da rodovia.

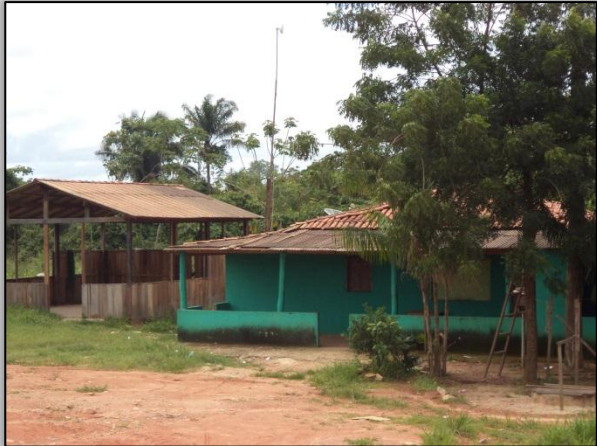
Nome	Lado	Localização (Coord. geográficas e Km)	Descrição	Fotos
Proprietária Sr. ^a Maria da Conceição	E	S 03.10876° W 051.63383° Km 565,04 Estaca 3572	A casa de alvenaria e galpão de madeira a 12m do eixo da rodovia.

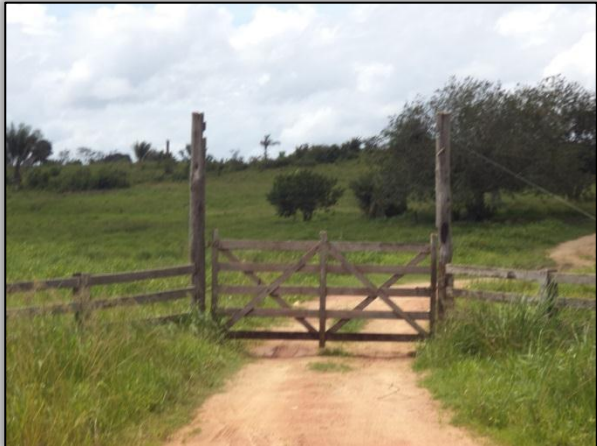
Propriedade	E	S 03.10995° W 051.66304° Km 568,58 Estaca 3749.	Cerca de arame liso com porteira de madeira a 30m do eixo da rodovia.

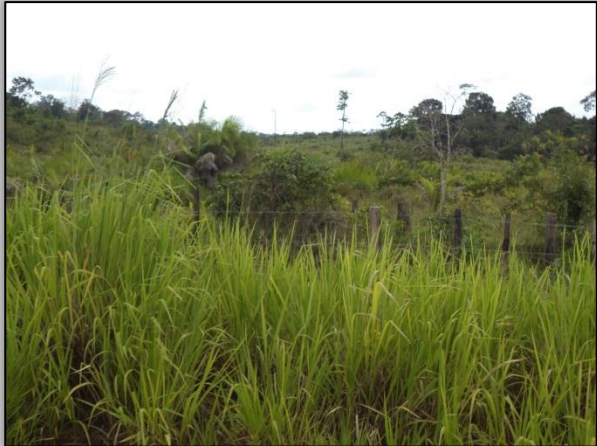
Nome	Lado	Localização (Coord. geográficas e Km)	Descrição	Fotos
Propriedade	E	S 03.11215° W 051.66909° Km 569,28 Estaca 3784.	Cerca de arame farpado a 13m do eixo da rodovia.

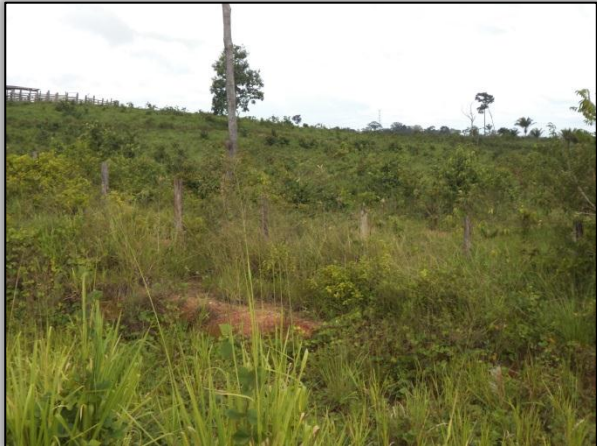
Propriedade	D	S 03.011386 W 051. 67529° Estaca 3821 Km 570,02 Estaca: 3821	Cerca de arame liso a 25m do eixo da rodovia e com 100m de extensão.

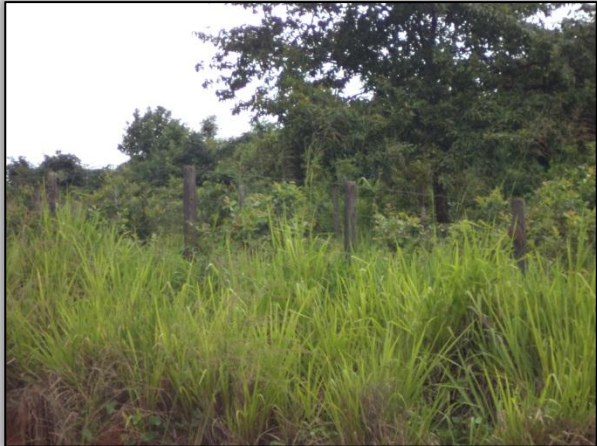
Nome	Lado	Localização (Coord. geográficas e Km)	Descrição	Fotos
Propriedade	E	S 03.11564º W 051.68323º Km 570,86 Estaca 3869	Cerca de arame liso a 25m do eixo central da rodovia.

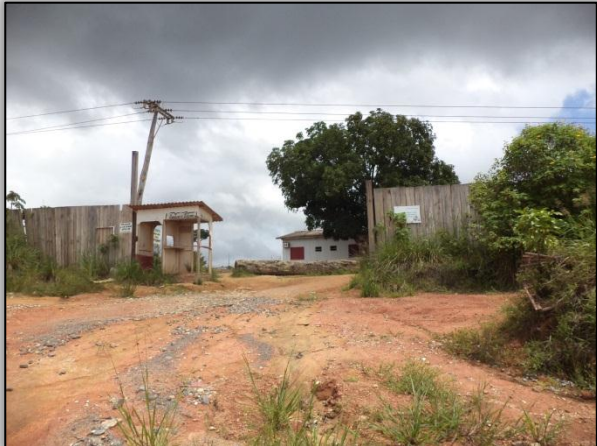
Canteiro de obras da ISOLUX	D	S 03.11795º W 051.69352º Km 572,1 Estaca: 3925	Empresa responsável pela execução da linha de transmissão a 11m do eixo da rodovia.

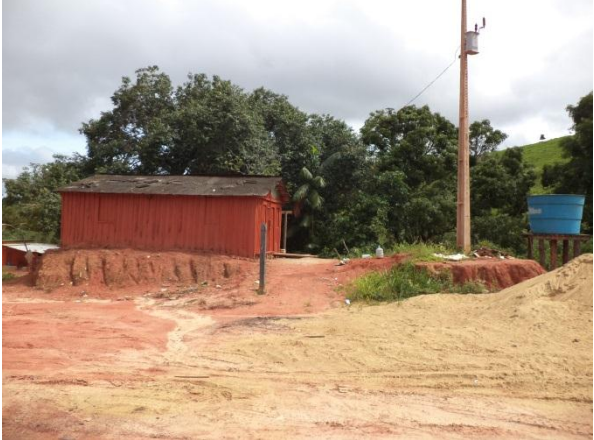
Nome	Lado	Localização (Coord. geográficas e Km)	Descrição	Fotos
Sr. Raimundo Nonato do Nascimento	D	S 03.12882° W 51.70516° Km 576,0 Estaca: 4120	Propriedade residencial a 35m do eixo.

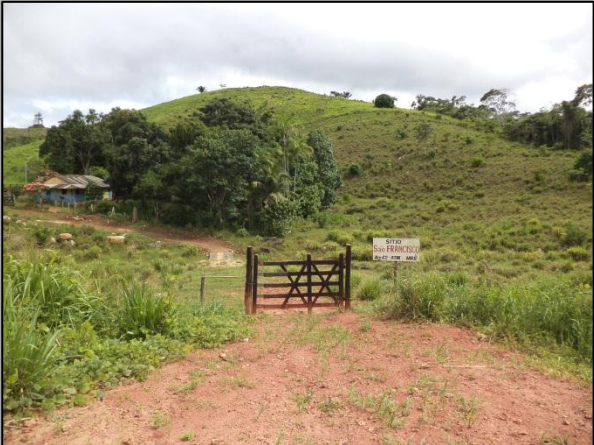
Sítio São Francisco	D	S 03.13505° W 051.71407° Km 577,4 Estaca: 4007	Porteira de madeira a 20m do eixo da rodovia.

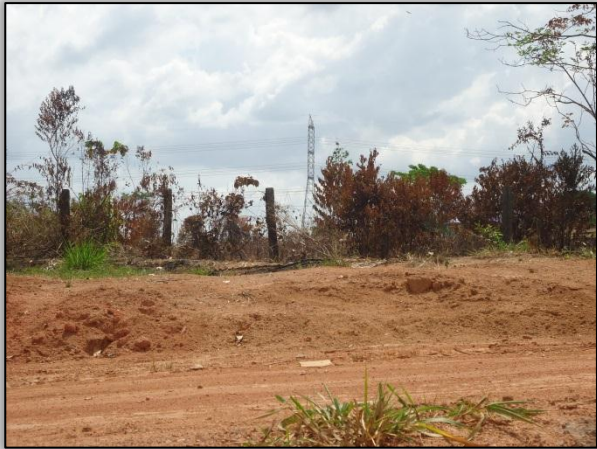
Nome	Lado	Localização (Coord. geográficas e Km)	Descrição	Fotos
Propriedade	E	S 03.12944° W 051.72853° Km 579,1	Cerca de madeira, arame liso a 27m do eixo da rodovia.

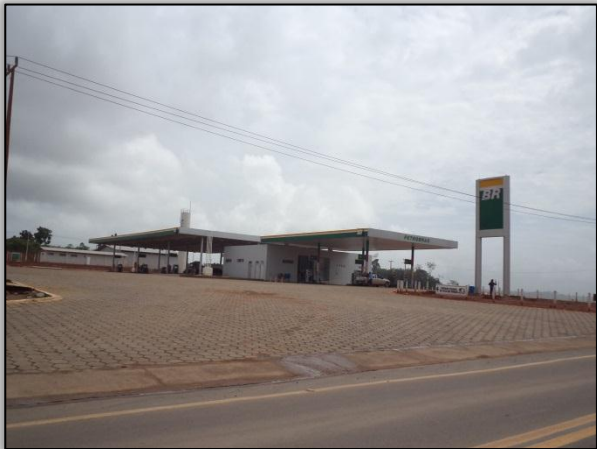
Propriedade	D	S 03.11767° W 051.80404° Estaca: 4618	Posto de gasolina.

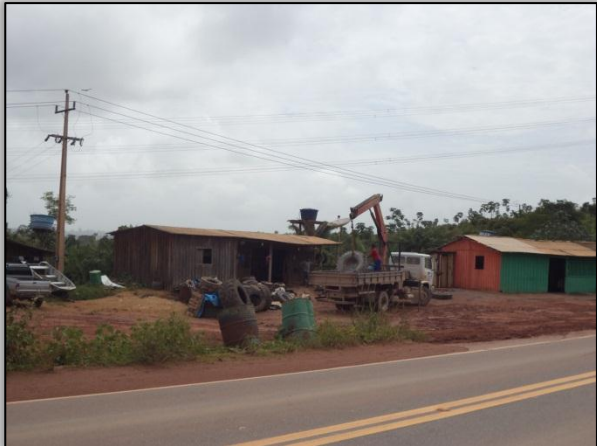
Nome	Lado	Localização (Coord. geográficas e Km)	Descrição	Fotos
Propriedade	D	S 03.11782° W 051.81496° Km 589,3	Restaurante e borracharia a 9m do eixo da rodovia.

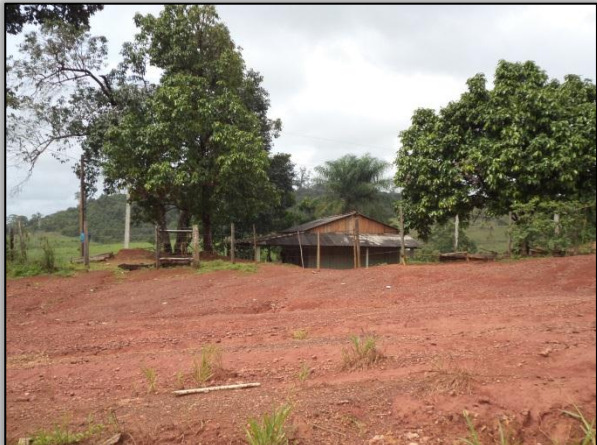
Propriedade	E	S 03.11669° W 051.82146° Km 590,2 4830	Propriedade com cerca de arame farpado a 27m do eixo da rodovia.

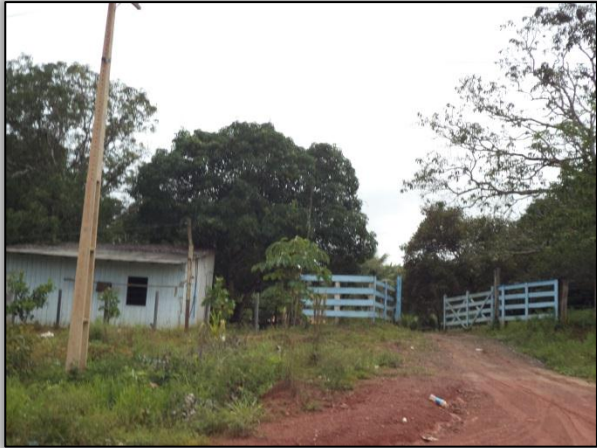
Nome	Lado	Localização (Coord. geográficas e Km)	Descrição	Fotos
Borracharia Tucuruí	D	S 03.09782° W 51.85070° Km 592,3 Estaca: 4936	Cerca de arame liso a 22m do eixo da rodovia.

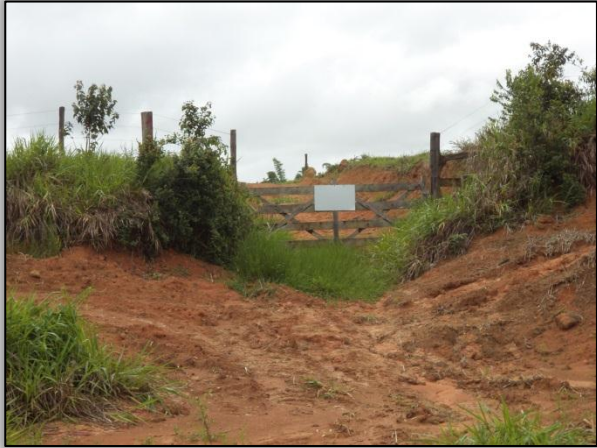
Propriedade	E	S 03.09595° W 051.86329° Estaca 5030	Porteira de madeira e cerca de arame liso a 20m do eixo.

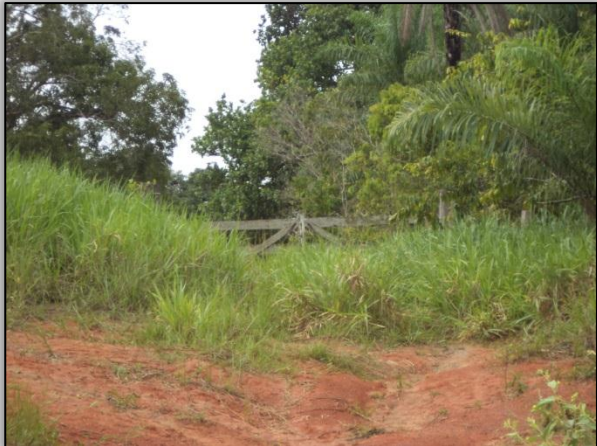
Nome	Lado	Localização (Coord. geográficas e Km)	Descrição	Fotos
Sr. Agnaldo	E	S 03.08647° W 051.88688° Km 599,1	Porteira com cerca de arame liso a 34m da rodovia.

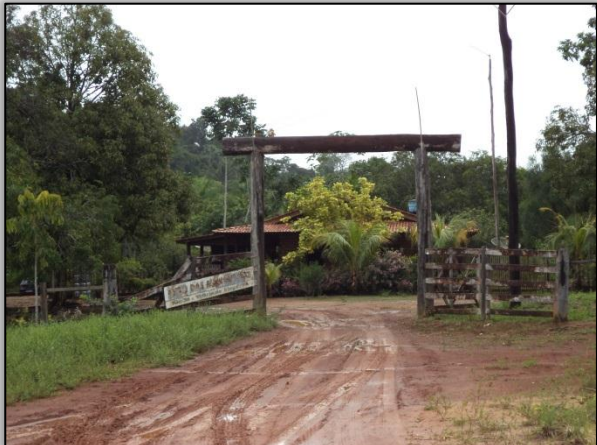
Propriedade	E	S 03.09428° W 051.90257° Estaca: 5316	Porteira de madeira e arame liso a 30m do eixo da rodovia,

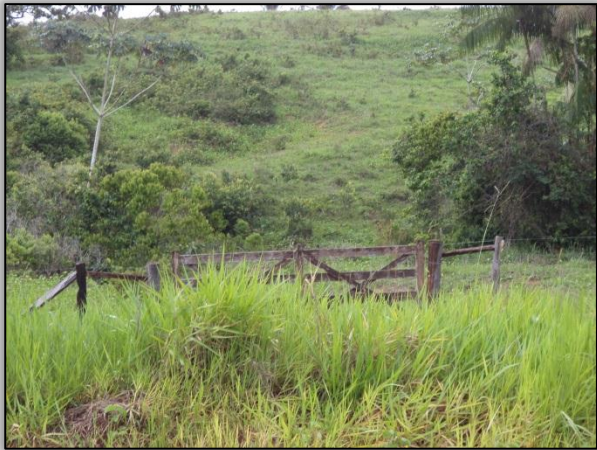
Nome	Lado	Localização (Coord. geográficas e Km)	Descrição	Fotos
Propriedade	E	S 03.10856° W 051.91346° Estaca: 5414	Porteira de madeira e arame liso a 25m do eixo da rodovia.

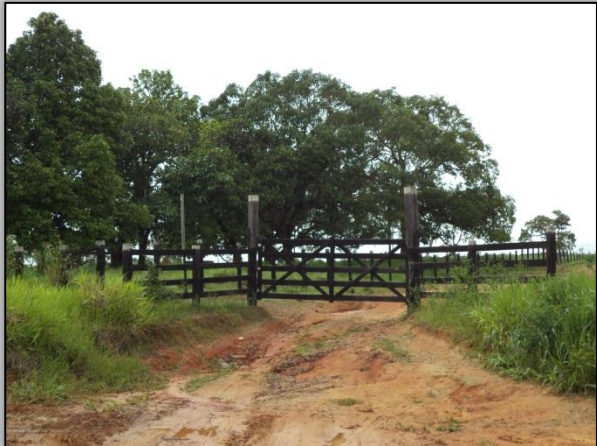
Propriedade	E	S 03.11929° W 051.92658° Estaca: 5510	Porteira de madeira de arame liso a 20m do eixo da rodovia.

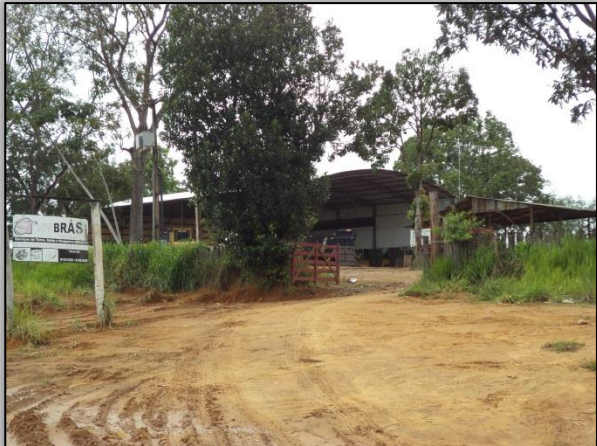
Nome	Lado	Localização (Coord. geográficas e Km)	Descrição	Fotos
Sorvie Bras Tornearia	E	S 03.12268° W 051.93089° Km 604.32 Estaca 5536	Cerca de arame liso a 38m da rodovia.

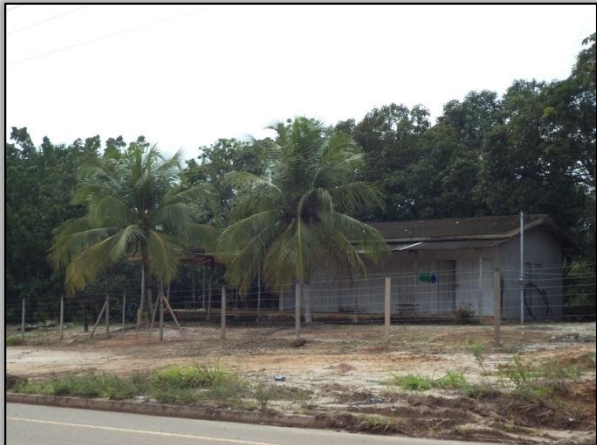
Propriedade	E	S 3.13384° W 51.94176° Estaca: 5628 Km 606,1	Propriedade a 30m do eixo da rodovia.

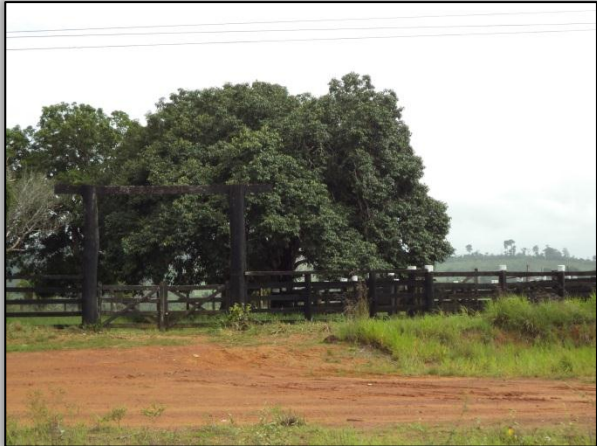
Nome	Lado	Localização (Coord. geográficas e Km)	Descrição	Fotos
Propriedade	D	S 03.14745° W 051.97165° Km 610 Estaca 5812	Cerca de arame liso e curral a 35m do eixo da rodovia.

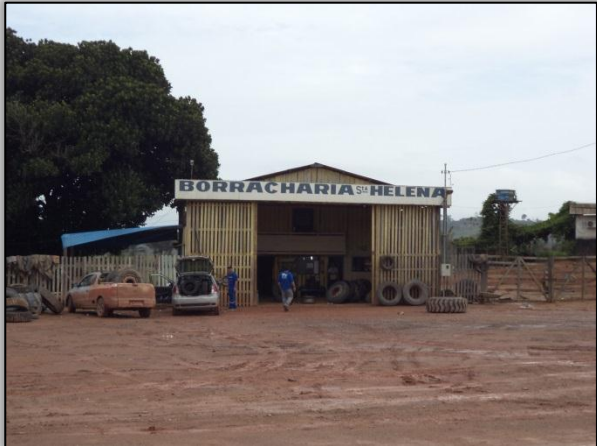
Borracharia Santa Helena	D	S 03.15527° W 051.98766° Km 611.68 Estaca 5904.	Edificação de madeira a 37m do eixo da rodovia.
