BR-230/PA

**11º Relatório de Acompanhamento
dos Programas Ambientais (RA – 11)**

**Relatório Semestral
Fevereiro 2015/Agosto 2015**

Subtrecho: Div. TO/PA (Início Travessia Rio Araguaia) – Entr. BR-163(A) (Rurópolis).

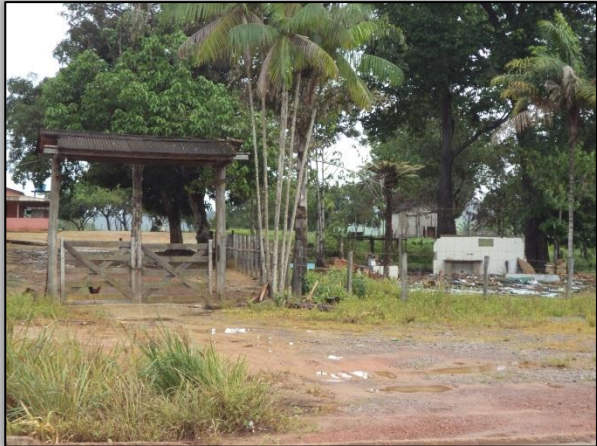
Nome	Lado	Localização (Coord. geográficas e Km)	Descrição	Fotos
Churrascaria GRENAL	D	S 3.15585° W 51.98962° Km 612,1 Estaca: 5924	Cerca comercial (restaurante). Obs: restaurante foi derrubado.

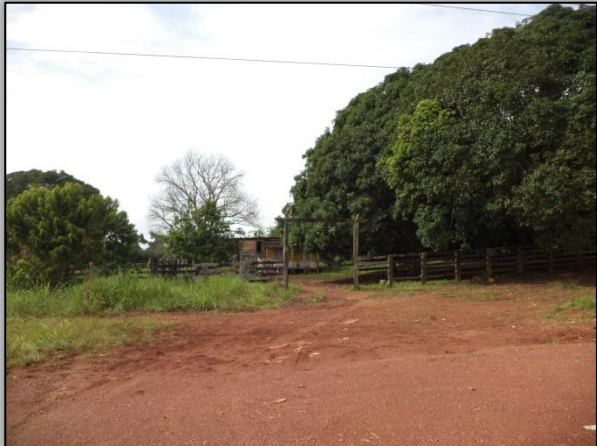
Propriedade	E	S 03.17025° W 052.07017° Km 621,53	Porteira de madeira a 25m do eixo da rodovia.

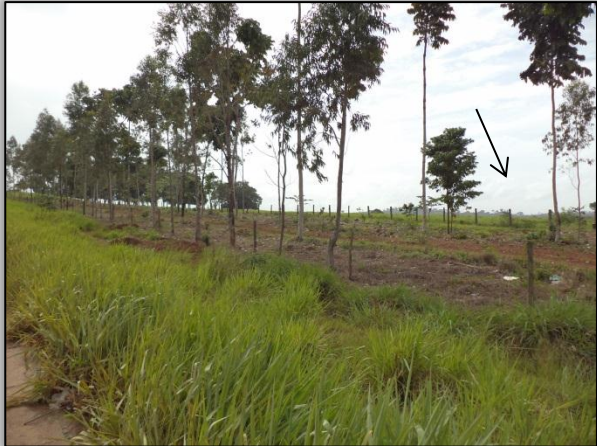
Nome	Lado	Localização (Coord. geográficas e Km)	Descrição	Fotos
Propriedade	E	S 03.17049° W 052.11849° Km 626,9	Cerca de arame farpado a 15m do eixo da rodovia.

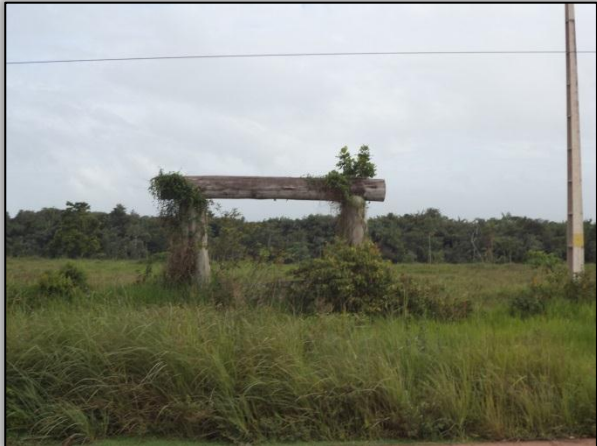
Propriedade	D	S 03.17201° W 052.14742° Km 630,14	Porteira de madeira a 20m do eixo da rodovia.

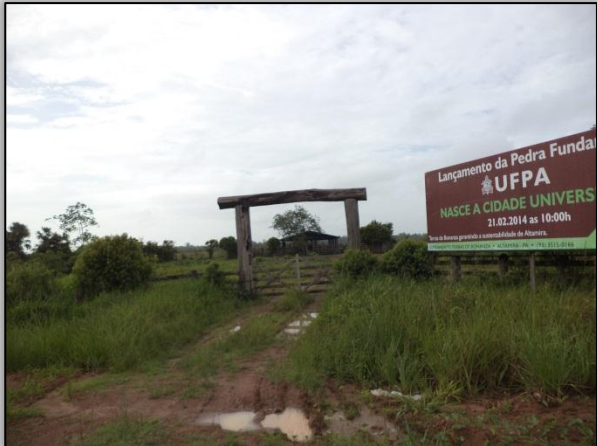
Nome	Lado	Localização (Coord. geográficas e Km)	Descrição	Fotos
Propriedade	E	S 03. 17201° W 052. 14742° Km 630,14	Porteira de madeira a 20m do eixo da rodovia.

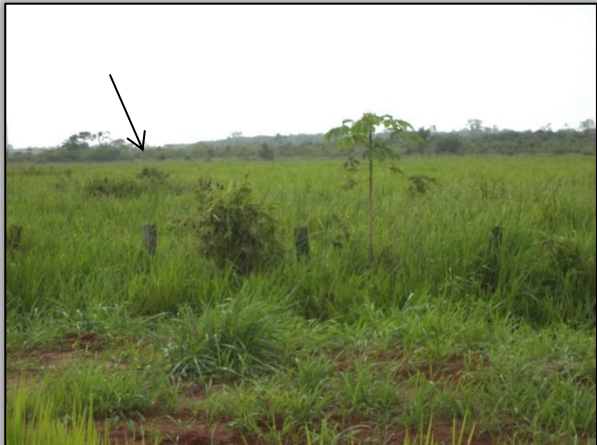
Propriedade	E	S 03. 17211° W 052.14907° Km 630,33	Cerca de arame liso a 35m do eixo da rodovia.

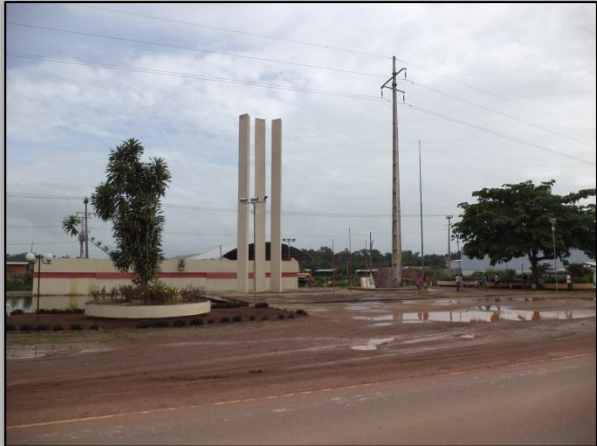
Nome	Lado	Localização (Coord. geográficas e Km)	Descrição	Fotos
Monumento	D	S 03.17251° W 052.15861° Km 631,2	Monumento de inauguração da abertura da Transamazônica a 25m do eixo da rodovia.

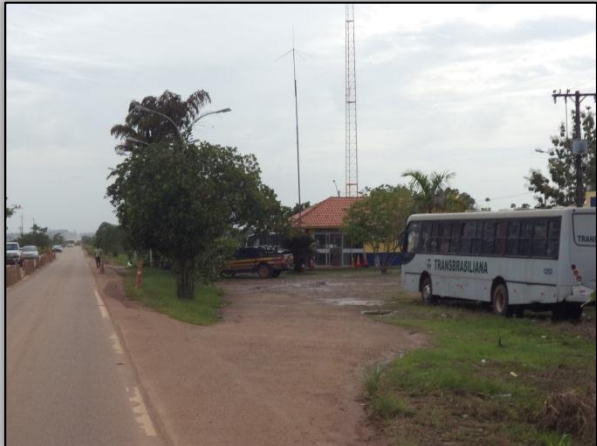
Propriedade	E	S 03.17307° W 052.16745° Km 632,18	Posto da Polícia Rodoviária Federal – PRF a 15m do eixo da rodovia.

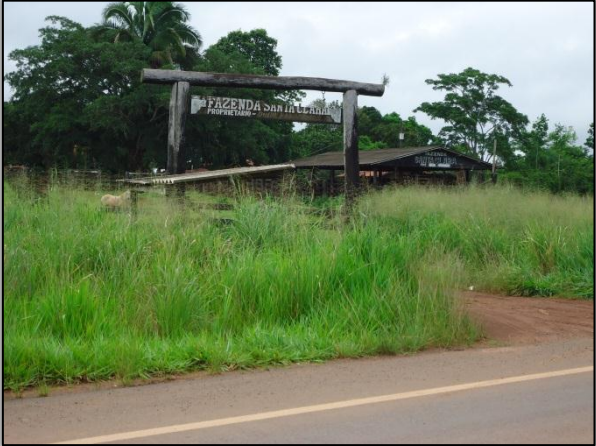
Nome	Lado	Localização (Coord. geográficas e Km)	Descrição	Fotos
Propriedade Fazenda Santa Clara	E	S 03.23881° W 052.30511° Km 651,3	Portão de madeira, cerca de arame liso a 15m do eixo da rodovia.

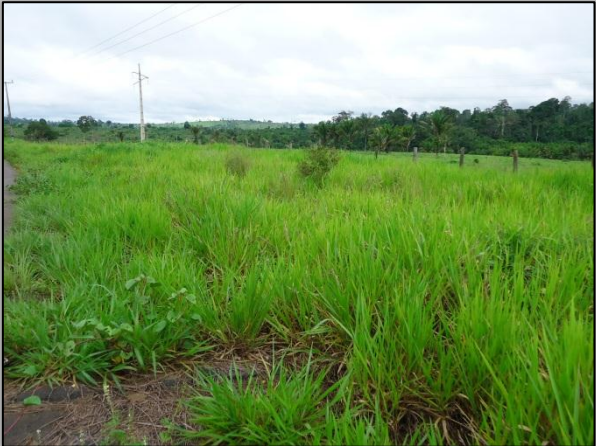
Propriedade	D	S 03.24200° W 052.31660° Km 652,9	Cerca de arame liso a 8m do eixo da rodovia. Com formação de pastagem.

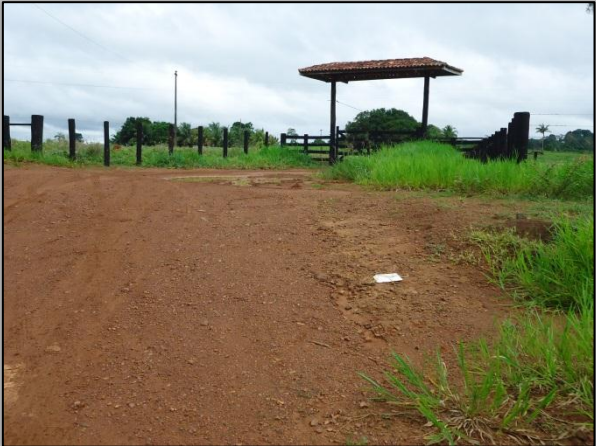
Nome	Lado	Localização (Coord. geográficas e Km)	Descrição	Fotos
Propriedade	D	S 03.24775° W 052.32483° Km 654	Cerca de arame liso a 13m do eixo da rodovia.

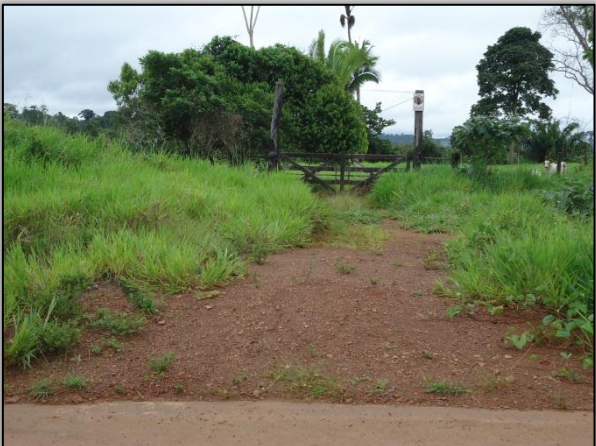
Propriedade	E	S 03.24820° W 052.32855° Km 654,5	Portão de madeira, cerca de arame liso, a 18m do eixo da rodovia.

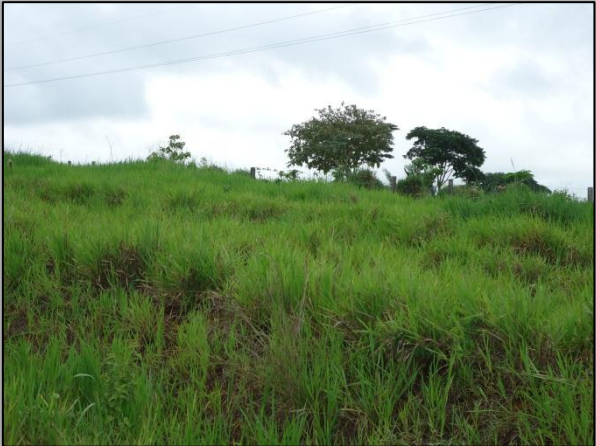
Nome	Lado	Localização (Coord. geográficas e Km)	Descrição	Fotos
Propriedade	D	S 03.24893° W 052.33327° Km 655	Poste de madeira com arame liso, a 25m do eixo da rodovia. As estacas foram pintadas e foi colocado arame liso.

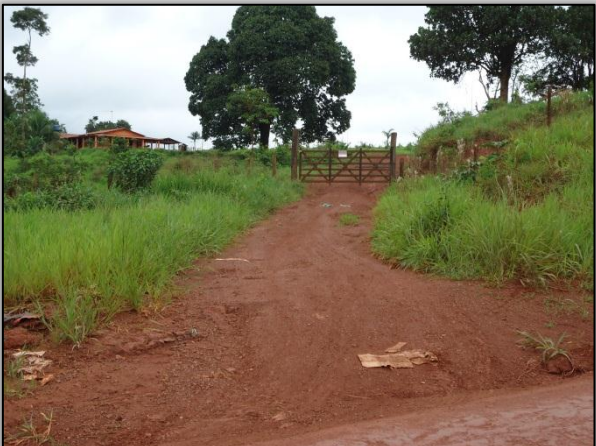
Propriedade	E	S 03.25138° W 052.34896° Km 656,9	Portão de madeira, cerca de arame farpado a 30m do eixo da rodovia.

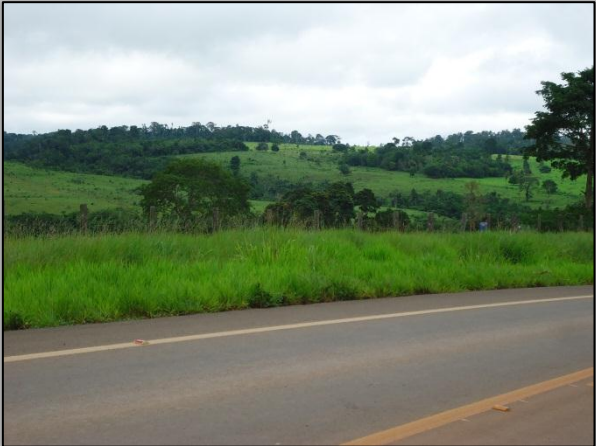
Nome	Lado	Localização (Coord. geográficas e Km)	Descrição	Fotos
Propriedade	E	S 03.25739° W 052.35421° Km 657,8	Cerca de arame liso, a 8m do eixo da rodovia.

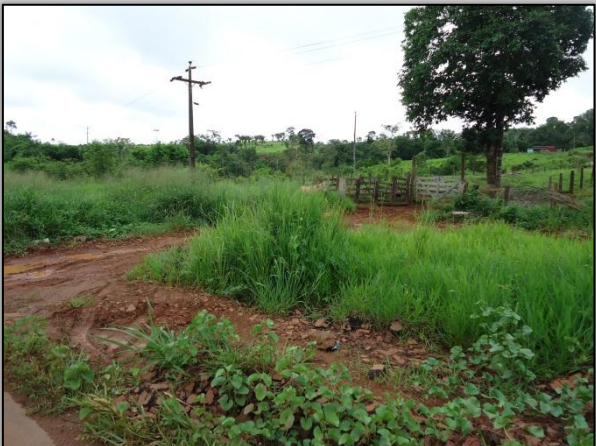
Propriedade	D	S 03.26072° W 052.35924° Km 658,4	Cerca de arame liso e farpado a 15m do eixo da rodovia.

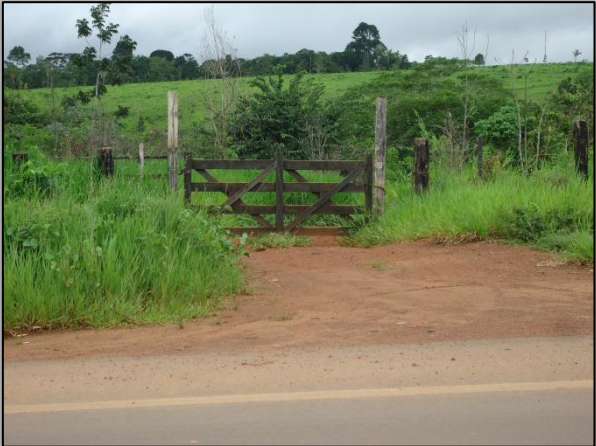
Nome	Lado	Localização (Coord. geográficas e Km)	Descrição	Fotos
Propriedade Recanto Bela Vista	E	S 03.26431º W 052.36709º Km 659,3	Porteira de madeira, cerca de arame liso a 15m do eixo da rodovia.

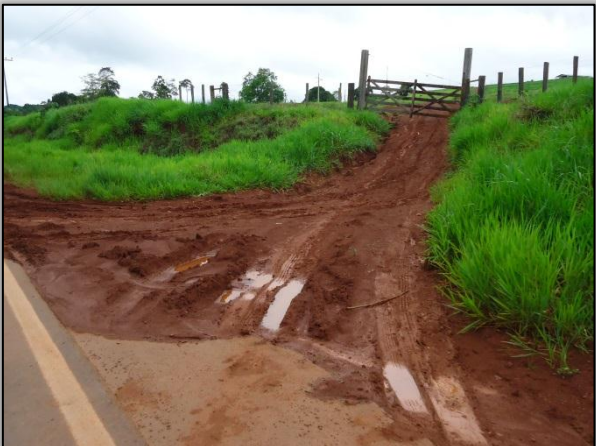
Propriedade	D	S 03.26596º W 052.37046º Km 659,8	Cerca de arame liso a 15m do eixo da rodovia.

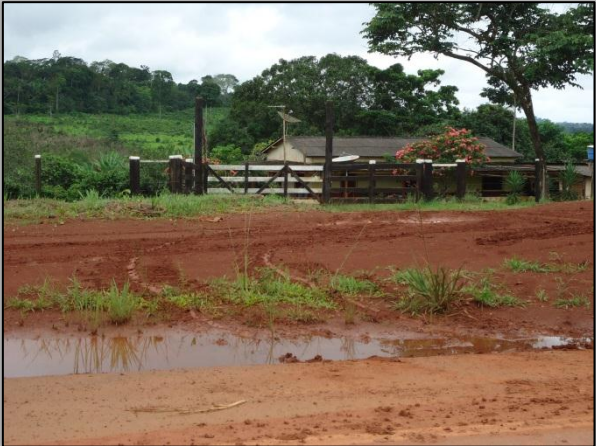
Nome	Lado	Localização (Coord. geográficas e Km)	Descrição	Fotos
Propriedade	E	S 03.26559° W 052.37289° Km 660	Sede da fazenda com curral, cerca de arame liso a 30m do eixo da rodovia.

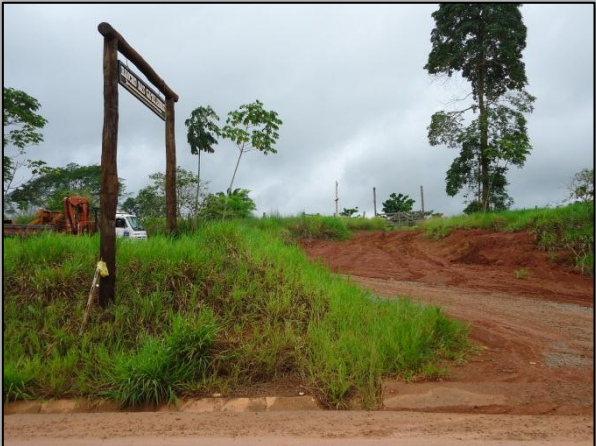
Propriedade Rancho das Gameleiras	E	S 03.26821° W 052.38529° Km 661,5	Portal de madeira, a 5m do eixo da rodovia.

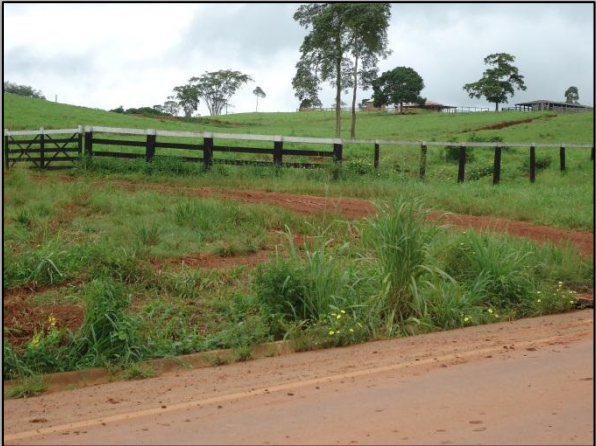
Nome	Lado	Localização (Coord. geográficas e Km)	Descrição	Fotos
Propriedade em frente à EMBRAPA	E	S 03.27050° W 052.39369° Km 662,3	Portão de madeira com cerca de madeira, com arame liso a 18m do eixo da rodovia.

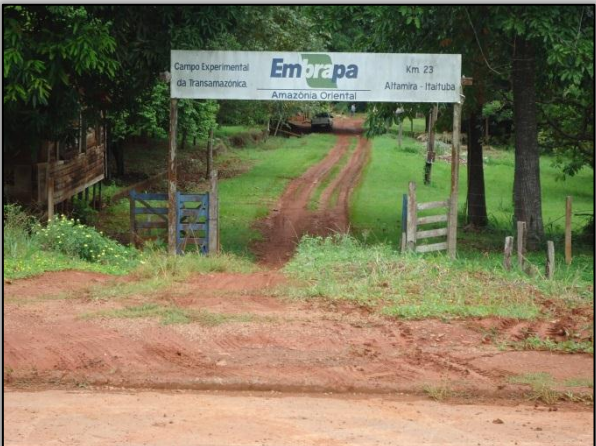
Campo experimental da Embrapa	D	S 03.27050° W 052.39369° Km 662,3	Portão de madeira com cerca de madeira, arame liso a 35m do eixo da rodovia.

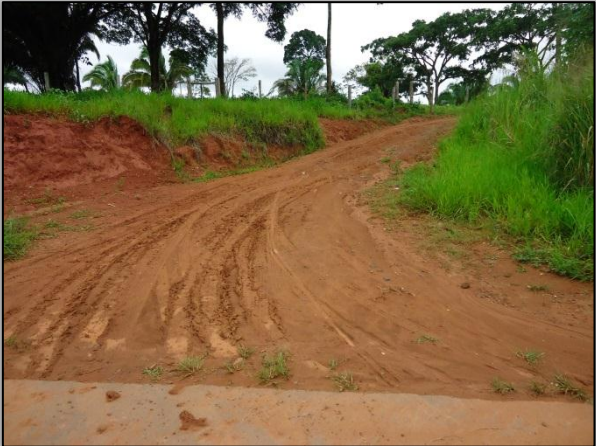
Nome	Lado	Localização (Coord. geográficas e Km)	Descrição	Fotos
Propriedade	D	S 03.27353° W 052.40524° Km 663,6	Cerca de madeira, com arame liso, a 15m do eixo da rodovia.

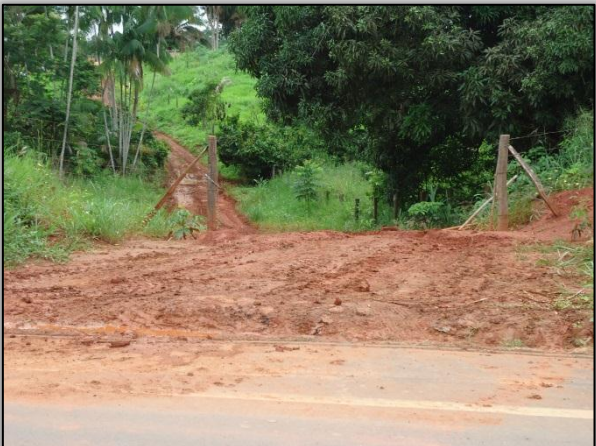
Cerca	E	S 03.27353° W 052.40524° Km 663,6	Cerca de madeira com arame farpado a 10m do eixo da rodovia.

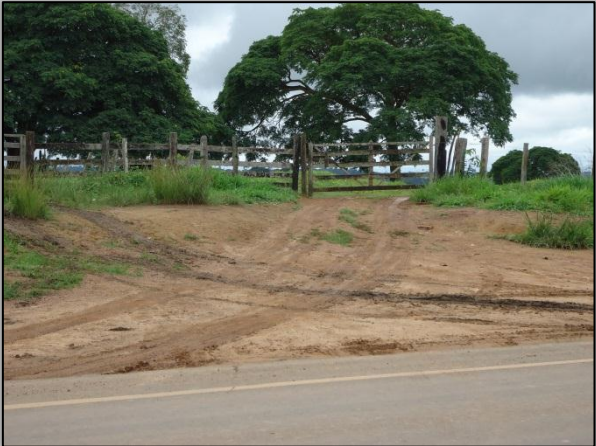
Nome	Lado	Localização (Coord. geográficas e Km)	Descrição	Fotos
Propriedade	E	S 03.27602° W 052.41546° Km 664,8	Cerca de madeira, com arame liso, a 15m do eixo da rodovia.

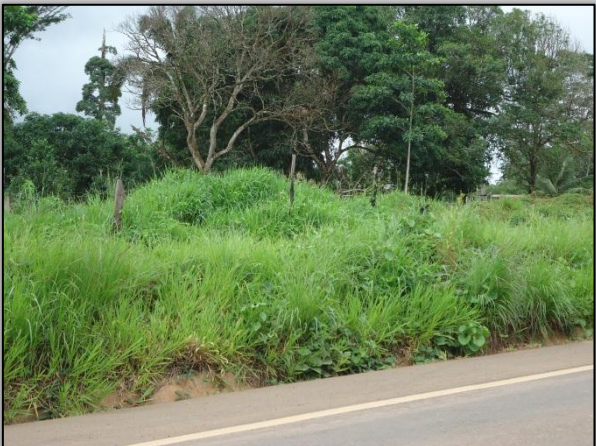
Propriedade	E	S 03.27873° W 052.42612° Km 666	Cerca de madeira com arame farpado a 10m do eixo da rodovia.

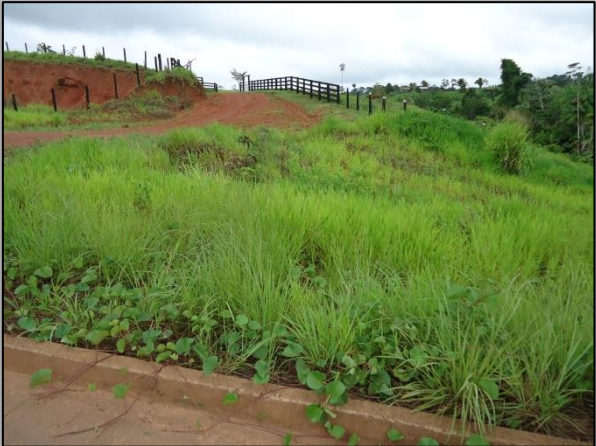
Nome	Lado	Localização (Coord. geográficas e Km)	Descrição	Fotos
Propriedade	D	S 03.28421º W 052.46373º Km 670,4	Cerca de arame farpado a 20m de distância do eixo da rodovia.

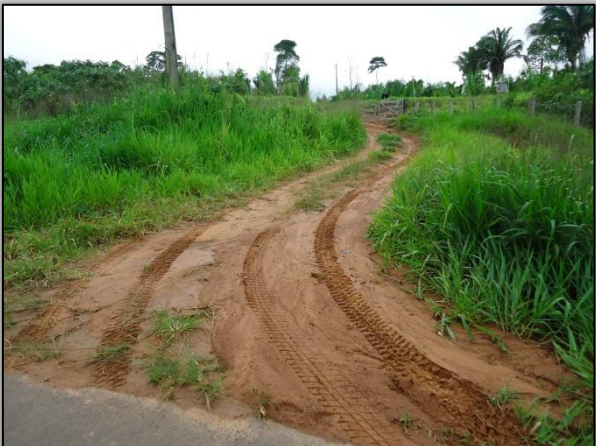
Propriedade	D	S 03.28403º W 052.47375º Km 671,5	Portão de madeira, cerca de arame liso, a 10m do eixo da rodovia.

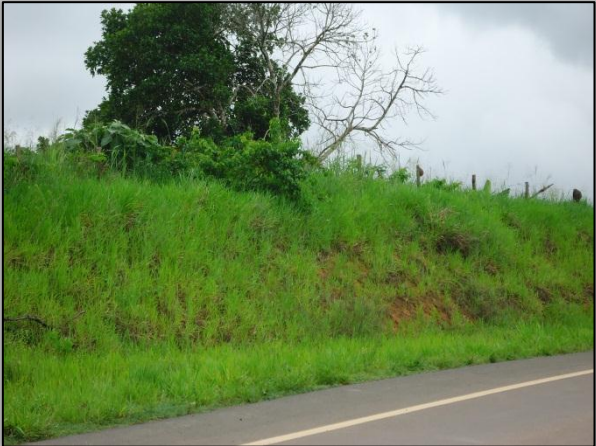
Nome	Lado	Localização (Coord. geográficas e Km)	Descrição	Fotos
Propriedade	E	S 03.28440° W 052.47897° Km 672	Cerca de arame liso a 8m do eixo da rodovia.

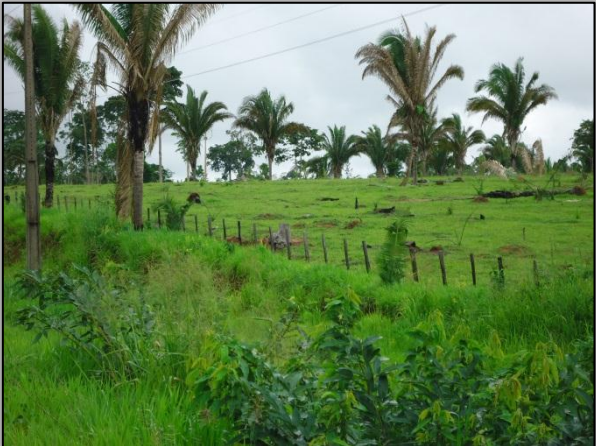
Propriedade	D	S 03.28666° W 052.48904° Km 673,2	Cerca de arame liso a 15m do eixo da rodovia.

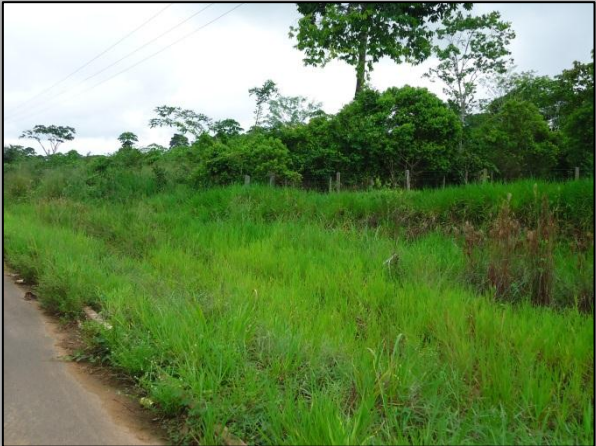
Nome	Lado	Localização (Coord. geográficas e Km)	Descrição	Fotos
Propriedade	D	S 03.29449° W 052.48852° Km 674,4	Cerca de arame farpado a 8m do eixo da rodovia.

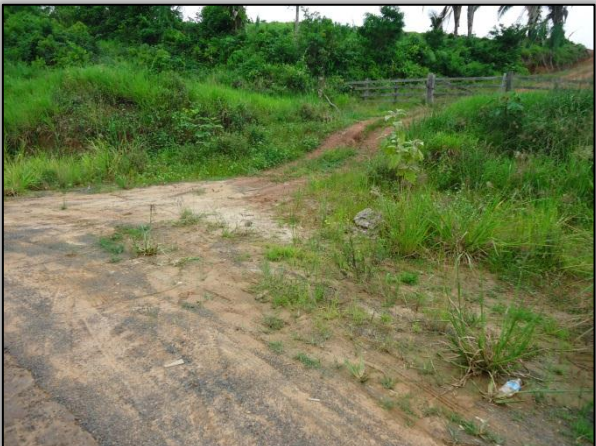
Propriedade	D	S 03.29858° W 052.49492° Km 675,3	Portão de madeira, cerca de arame liso a 35m do eixo da rodovia.

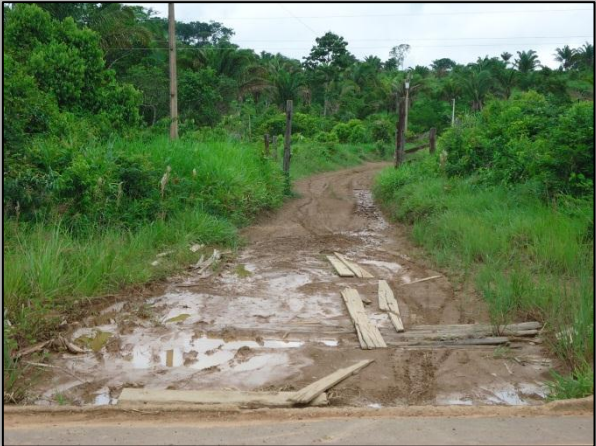
Nome	Lado	Localização (Coord. geográficas e Km)	Descrição	Fotos
Propriedade	E	S 03.30032° W 052.50208° Km 676,3	Cerca de arame liso a 12m do eixo da rodovia.

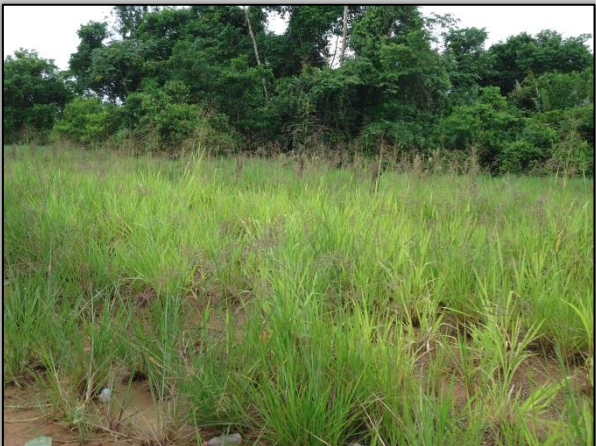
Propriedade	D	S 03.30148° W 052.50755° Km 676,8	Cerca de arame liso, a 10m do eixo da rodovia.

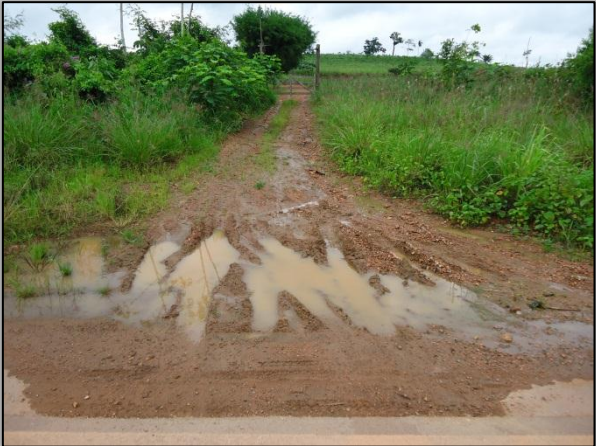
Nome	Lado	Localização (Coord. geográficas e Km)	Descrição	Fotos
Propriedade	E	S 03.30148° W 052.50755° Km 676,8	Portão de madeira, cerca de arame liso, a 25m do eixo da rodovia.

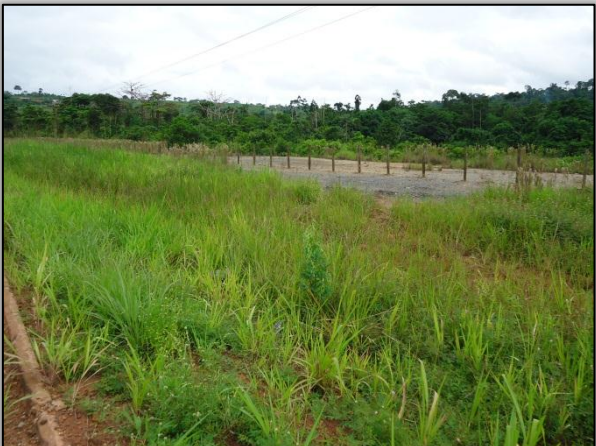
Propriedade	D	S 03.30278° W 052.50999° Km 677,1	Cerca de arame liso a 16m do eixo da rodovia.

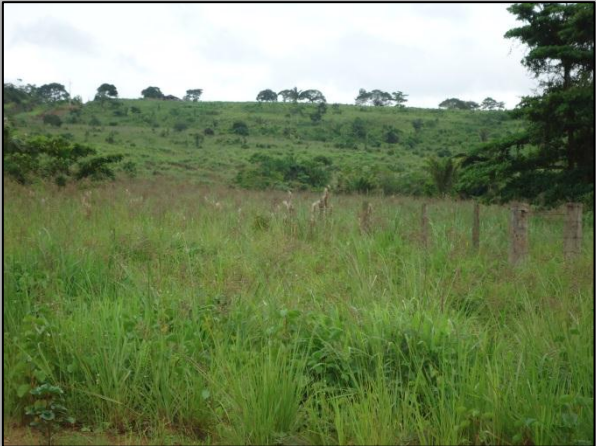
Nome	Lado	Localização (Coord. geográficas e Km)	Descrição	Fotos
Propriedade	D	S 03.30512° W 052.51427° Km 677,6	Cerca de arame liso a 22m do eixo da rodovia.

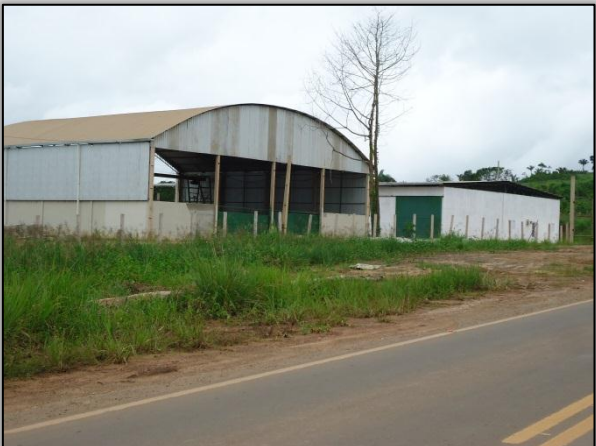
Fabrica de bloco	E	S 03.30701° W 052.51741° Km 677,8	Cerca de arame liso a 8m do eixo da rodovia.

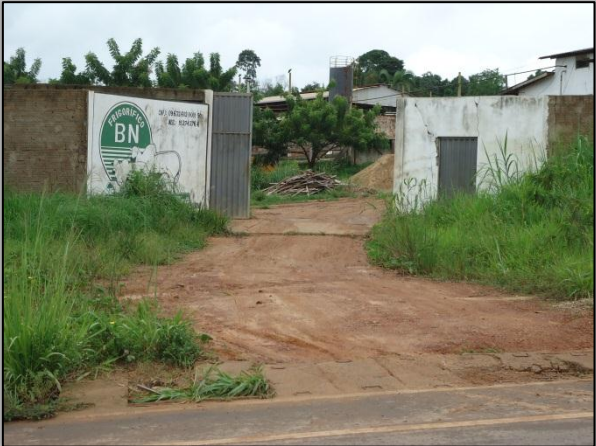
Nome	Lado	Localização (Coord. geográficas e Km)	Descrição	Fotos
Propriedade (Frigorífico)	E	S 03.30728º W 052.52304º Km 678,5	Edificação de alvenaria, muro com portão de ferro, a 12m do eixo da rodovia.

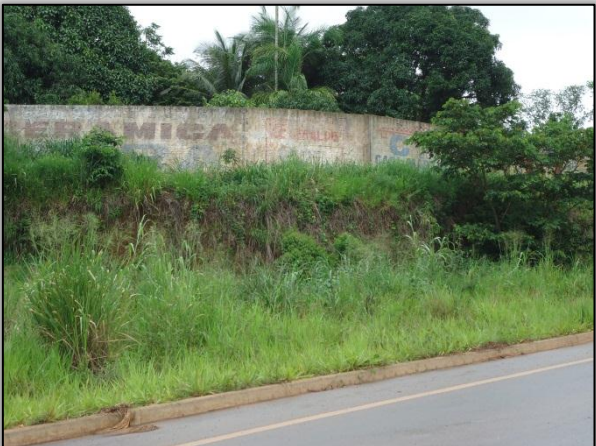
Propriedade	E	S 03.30710º W 052.52881º Km 679,2	Muro a 10m do eixo da rodovia.

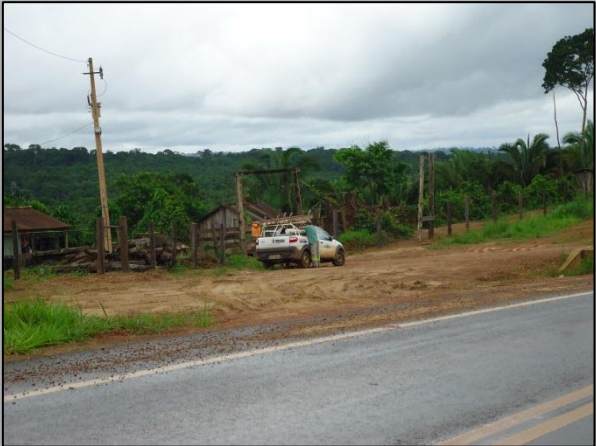
Nome	Lado	Localização (Coord. geográficas e Km)	Descrição	Fotos
Propriedade	E	S 03.31253º W 052.55187º Km 681,9	Porteira e cerca de madeira a 25m do eixo central da rodovia. Houve troca dos mourões da cerca, mas está sem arame.

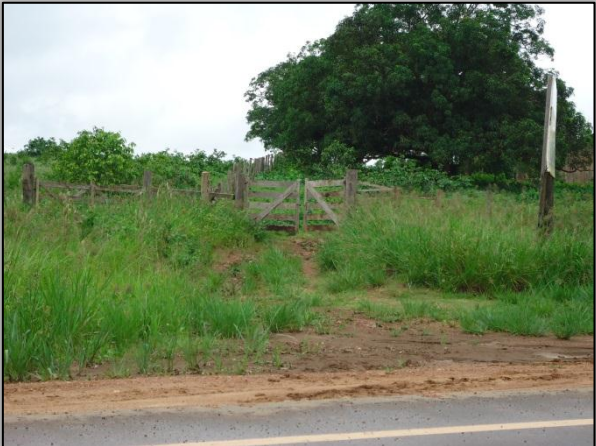
Propriedade	E	S 03.31713º W 052.56031º Km 683	Porteira de madeira e cerca de arame liso a 35m do eixo.

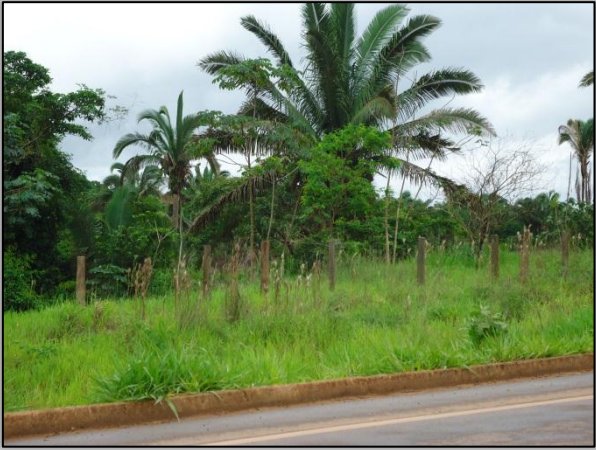
Nome	Lado	Localização (Coord. geográficas e Km)	Descrição	Fotos
Propriedade	E	S 03. 31859° W 052.56567° Km 683,8	Cerca de arame liso a 30m do eixo da rodovia.

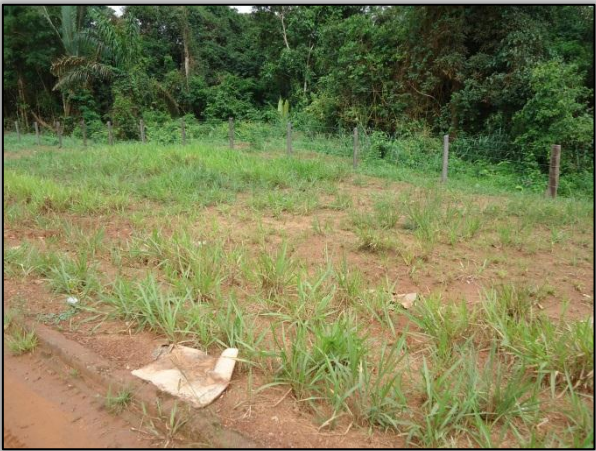
Propriedade	D	S 03. 32257° W 052.57173° Km 684,4	Cerca de arame liso a 17m da rodovia, com extensão de 800m.

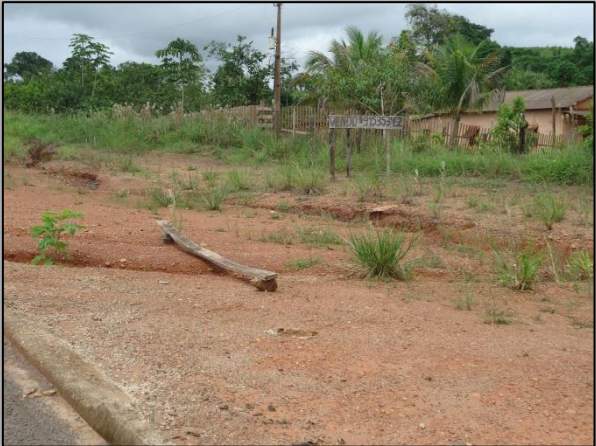
Nome	Lado	Localização (Coord. geográficas e Km)	Descrição	Fotos
Propriedade	D	S 03.33726º W 052.58657º Km 686,7	Porteira de madeira e cerca de arame liso a 30m do eixo da rodovia.

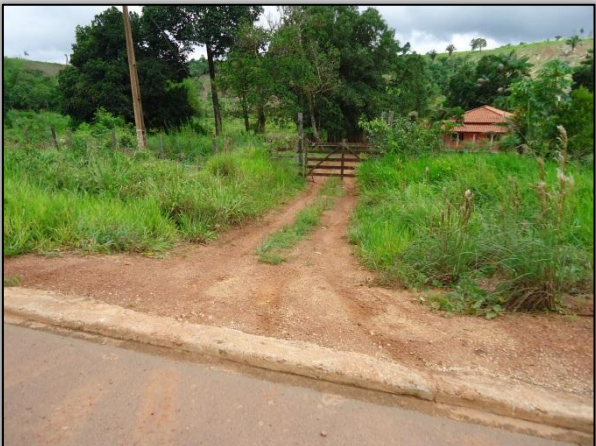
Propriedade	D	S 03.34521º W 052.60825º Km 689,4	Porteira de madeira, cerca de arame liso a 15m do eixo da rodovia.

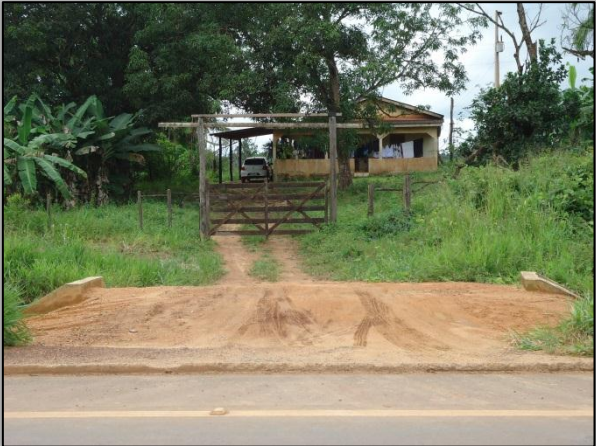
Nome	Lado	Localização (Coord. geográficas e Km)	Descrição	Fotos
Propriedade	E	S 03. 34873° W 052.61637° Km 690,7	Porteira de madeira, cerca de arame liso a 25m de distância do eixo da rodovia.

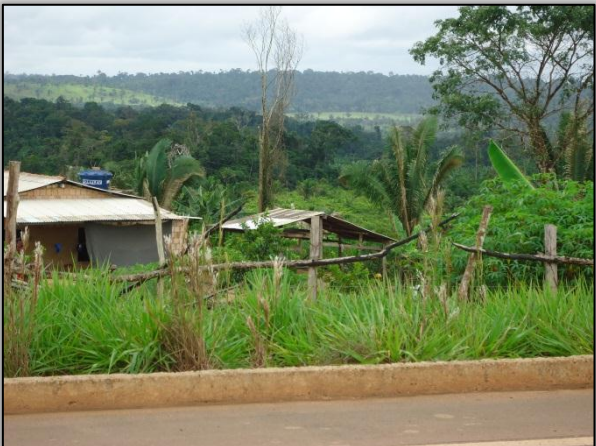
Propriedade	E	S 03. 36142° W 052.63391° Km 692,8 Estaca: 2460	Cerca de arame farpado a 10m do eixo da rodovia.

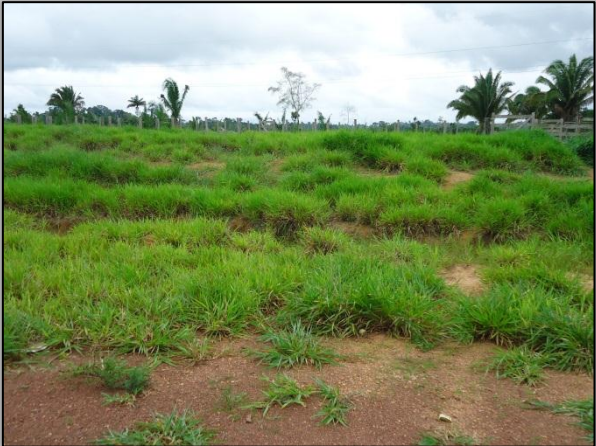
Nome	Lado	Localização (Coord. geográficas e Km)	Descrição	Fotos
Propriedade	D	S 03.36116° W 052.63593° Km 692,9	Porteira de madeira a 20m do eixo da rodovia e cerca de arame liso.

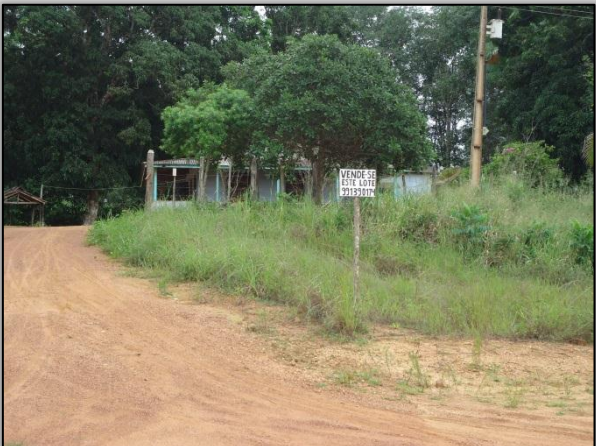
Propriedade	D	S 03.36650° W 052.64395° Km 694,1	Cerca de arame liso a 30m de distância do eixo da rodovia.

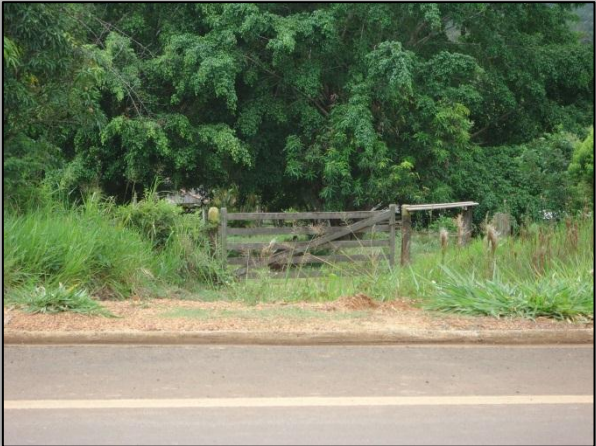
Nome	Lado	Localização (Coord. geográficas e Km)	Descrição	Fotos
Propriedade	E	S 03. 37038° W 052. 65095° Km 695,3	Porteira de madeira a 38m do eixo da rodovia.

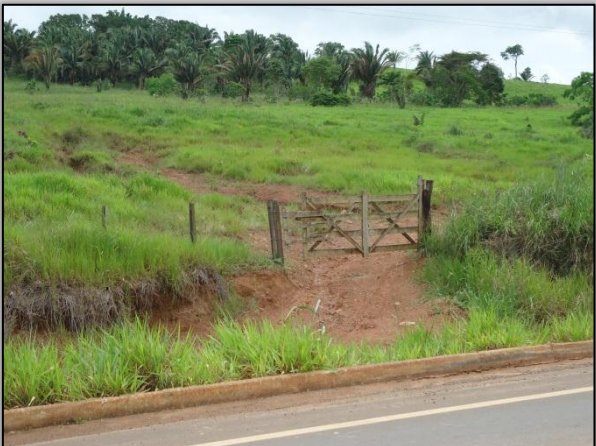
Propriedade	D	S 03.38484° W 052. 68367° Km 699,3	Porteira de madeira, cerca de arame liso a 10m do eixo da rodovia.

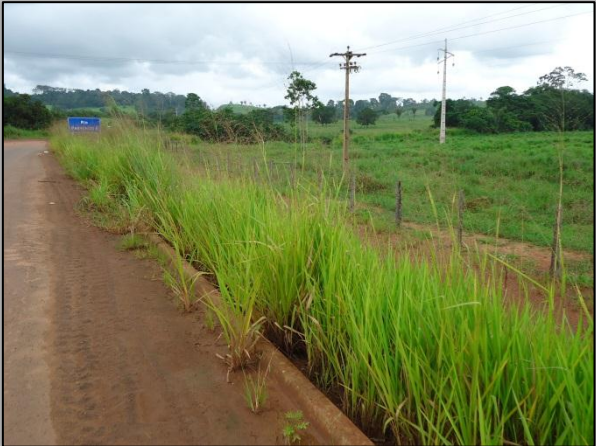
Nome	Lado	Localização (Coord. geográficas e Km)	Descrição	Fotos
Cerca	D	S 03.38760° W 052. 69176° Km 700,3	Cerca de arame liso a 10m do eixo da rodovia.

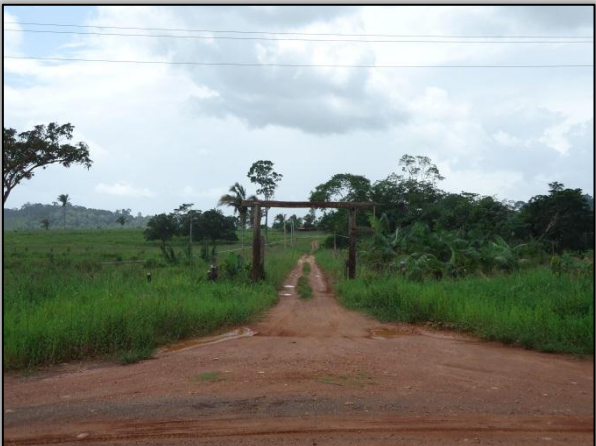
Propriedade	D	S 03.38797° W 052.69305° Km 700,4	Porteira de madeira a 30m do eixo da rodovia e cerca de madeira com arame liso.

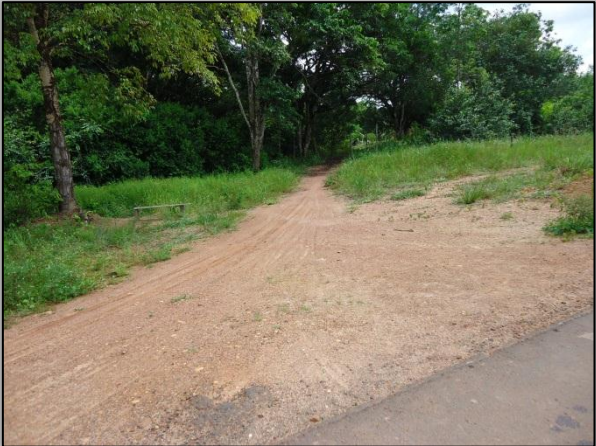
Nome	Lado	Localização (Coord. geográficas e Km)	Descrição	Fotos
Propriedade	E	S 03.39413° W 052.72506° Km 704,1	Cerca de madeira com arame farpado a 30m do eixo da rodovia.

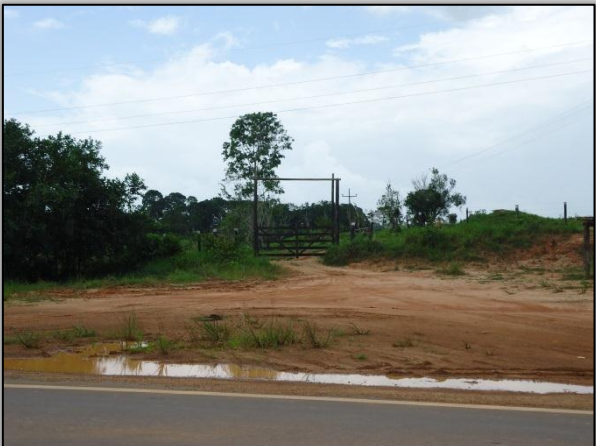
Fazenda Patureba Proprietário Zé Bento	D	S 03.39655° W 052.73178° Km 704,5	Porteira de madeira a 24m do eixo da rodovia e cerca de arame liso.

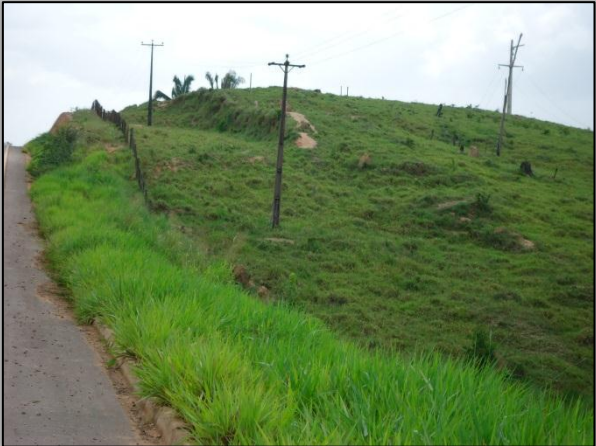
Nome	Lado	Localização (Coord. geográficas e Km)	Descrição	Fotos
Propriedade	D	S 03.39859° W 052.73782° Km 705,3	Cerca de madeira com arame liso, a 12m do eixo da rodovia.

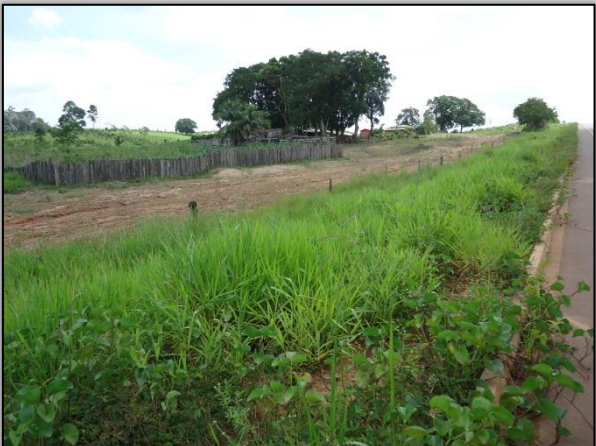
Propriedade Dois Corações	E	S 03.40384° W 052.75354° Km 707,5	Curral de madeira, cerca de arame liso a 7m do eixo da rodovia. Parte da área foi gradeada pelo proprietário.

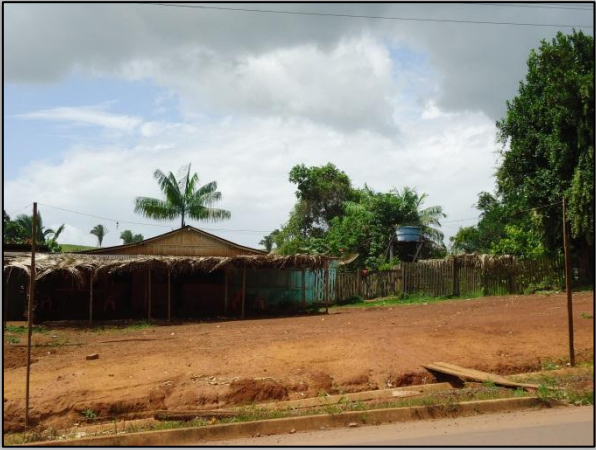
Nome	Lado	Localização (Coord. geográficas e Km)	Descrição	Fotos
Propriedade comercial	D	S 03.40624° W 052.76146° Km 708,4	Propriedade comercial com a 30m do eixo da rodovia. Obs.: Foi construída uma área coberta de palha na frente da propriedade comercial.

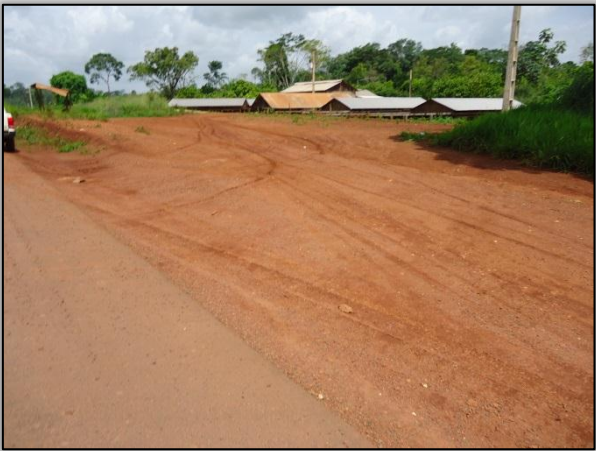
Propriedade	E	S 03.41461° W 052.78463° Km 711,1	Propriedade com estrutura para secagem de cacau a 32m do eixo da rodovia.

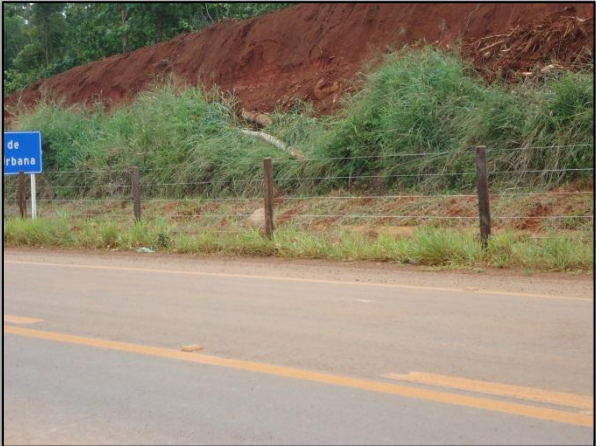
Nome	Lado	Localização (Coord. geográficas e Km)	Descrição	Fotos
Propriedade	D	S 03.42789° W 052.80819° Estaca 3516 Km 713,92	Cerca estaca de madeira e com arame liso, a 7m do eixo.

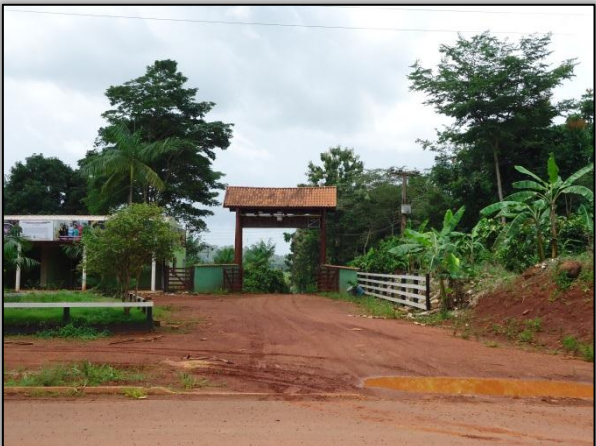
Propriedade Fazenda Açáí I	D	S 03.43863° W 052.86562° Km 721,2	Cerca de madeira sem arame a 10m do eixo da rodovia.

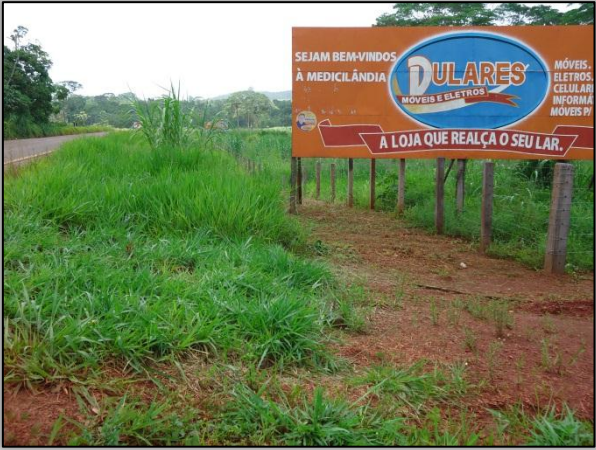
Nome	Lado	Localização (Coord. geográficas e Km)	Descrição	Fotos
Propriedade	D	S 03. 43789° W 052. 87405°	Cerca de madeira, sem arame, a 12m do eixo da rodovia e com 500m de comprimento.

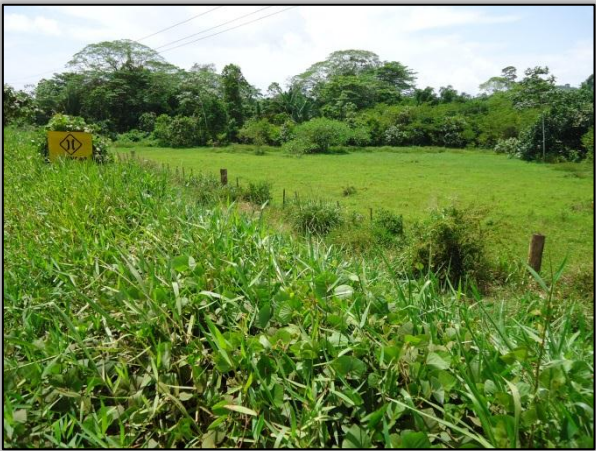
Propriedade sem denominação	D	S 03.44520° W 052.89992° Km 725,1	Cerca de madeira com arame liso a 20m do eixo da rodovia.

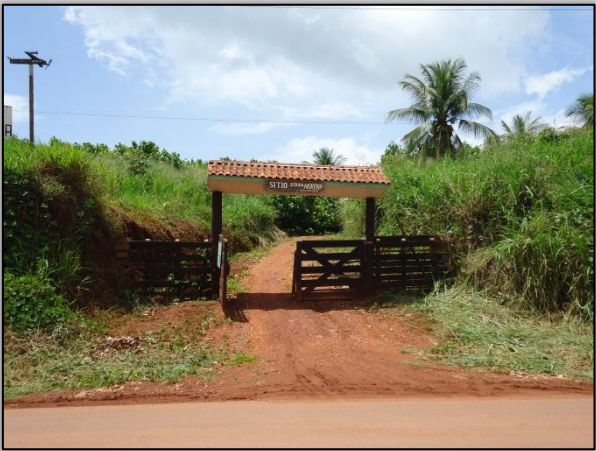
Sítio Serra Morena	D	S 03.44742º W 052.91041º Km 726,4	Portão de madeira com 9m de largura e a 5m de distância do eixo da rodovia.

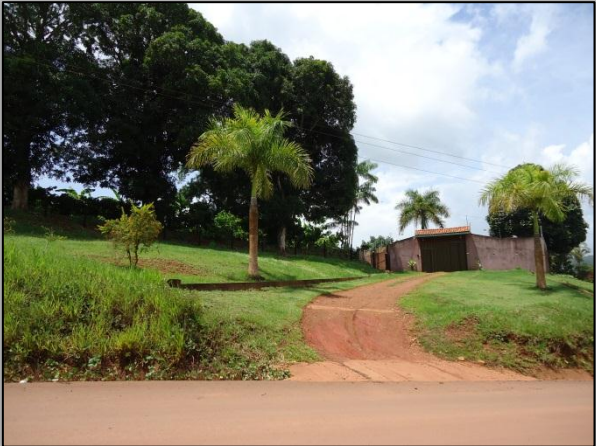
Nome	Lado	Localização (Coord. geográficas e Km)	Descrição	Fotos
Propriedade	D	S 03.44827º W 052.91388º Km 726,04	Propriedade com muro e cerca de arame liso e porteira de madeira. A 36m do eixo da rodovia.

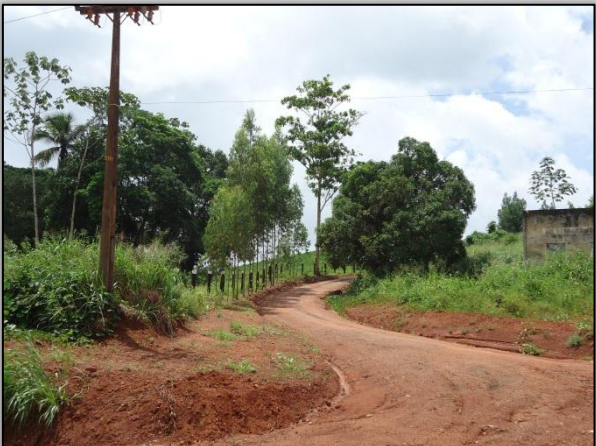
Ponto de apoio	D	S 03.44950º W 052.91723º Km 726,7	Cerca de madeira com antigo posto e lanchonete desativada, portão com 17m do eixo da rodovia e cerca de arame liso com madeira a 10m do eixo da rodovia.

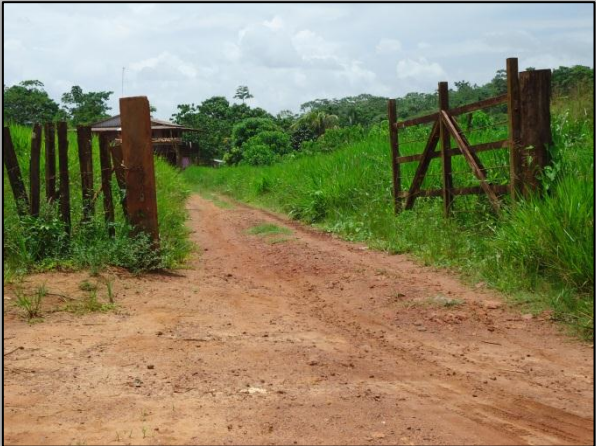
Nome	Lado	Localização (Coord. geográficas e Km)	Descrição	Fotos
Não identificada	D	S 03.45635° W 052.92626° Km 728,5	Cerca de arame farpado a 14m de distância do eixo da rodovia e com 4m de largura. Localizada as margens esquerda do igarapé Seiko.

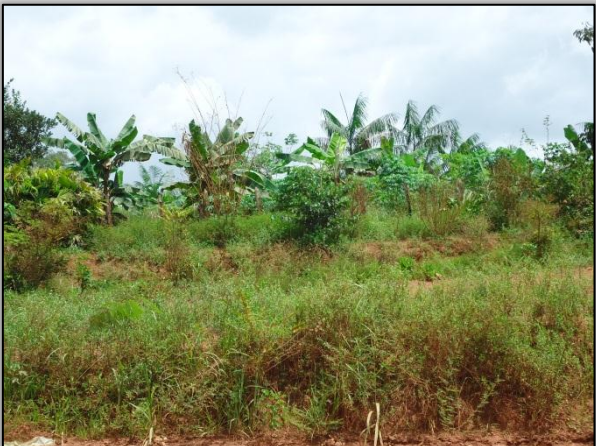
Não identificada	E	S 03.45635° W 052.92626° Km 728,5	Cerca de arame farpado a 15m do eixo da rodovia.

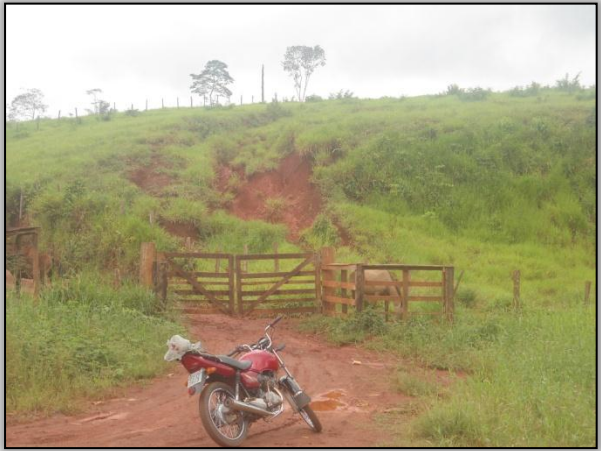
Nome	Lado	Localização (Coord. geográficas e Km)	Descrição	Fotos
Silos de arroz	D	S 03.46339º W 052.93809º Km 729,9	Propriedade com cerca de madeira a 25m do eixo da rodovia.	 
Não identificada	E	S 03.47533º W 052.94991º Km 731,9	Com cerca de arame farpado e portão de madeira a 18m do eixo da rodovia.

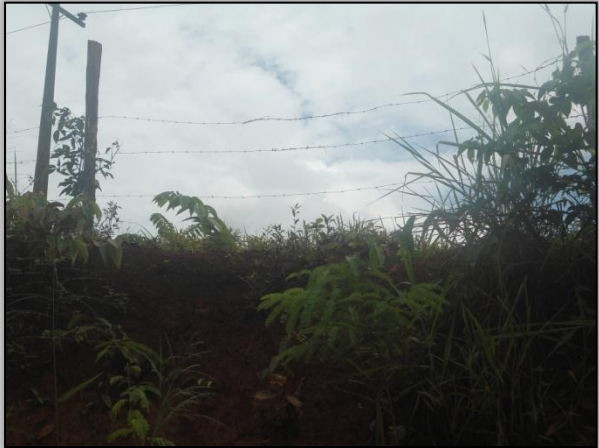
Nome	Lado	Localização (Coord. geográficas e Km)	Descrição	Fotos
Não identificada	D	S 03.49686° W 052.98516° Km 736,6	Cerca de arame farpado a 12m distante do eixo da rodovia.

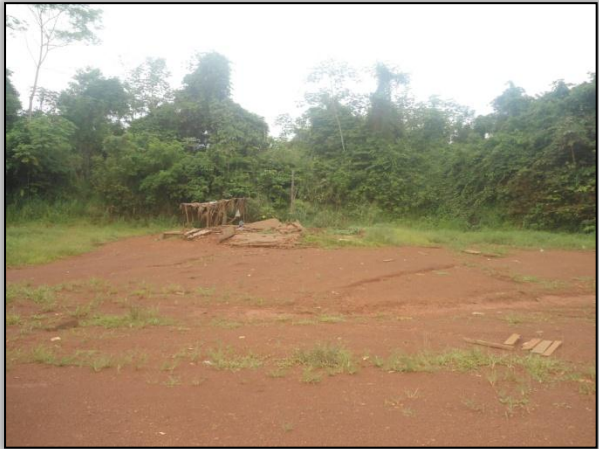
Propriedade	E	S 03.49940° W 052.99089° Km 737,4	Propriedade comercial de alvenaria a 25m do eixo da rodovia. Não foi identificada nenhuma edificação.

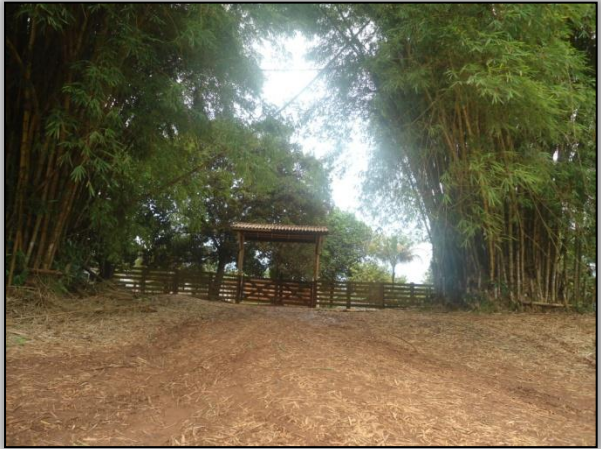
Nome	Lado	Localização (Coord. geográficas e Km)	Descrição	Fotos
Sítio Nossa Senhora Aparecida	E	S 03.50088° W 052.99427° Km 737,8	Cerca de madeira com arame liso a 25m do eixo da rodovia.

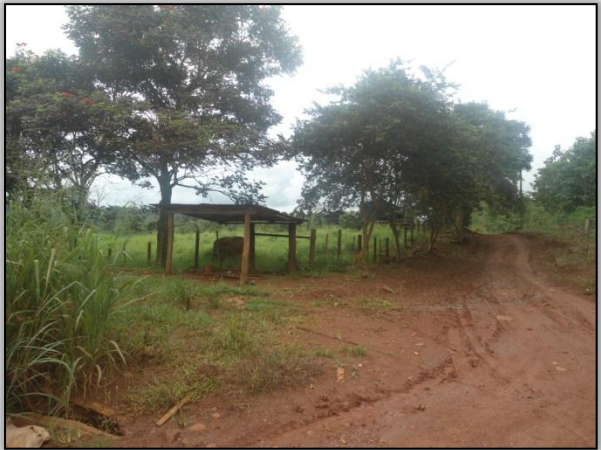
Propriedade	E	S 03.50145° W 053.00266° Km 738,7	Cerca de madeira com arame liso, a 12m do eixo da rodovia, cerca de madeira arame liso.
