BR-230/PA

**11º Relatório de Acompanhamento
dos Programas Ambientais (RA – 11)**

**Relatório Semestral
Fevereiro 2015/Agosto 2015**

Subtrecho: Div. TO/PA (Início Travessia Rio Araguaia) – Entr. BR-163(A) (Rurópolis).

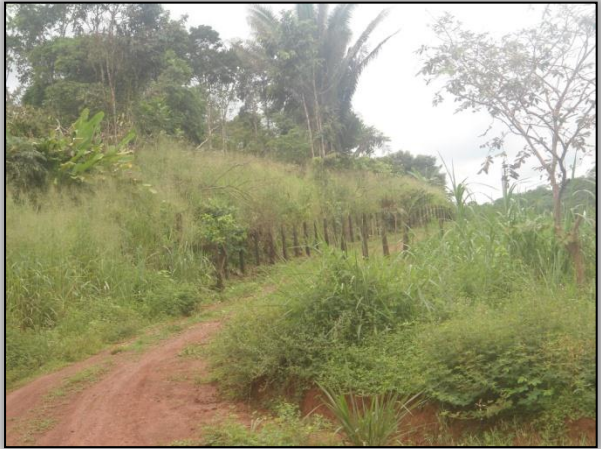
Nome	Lado	Localização (Coord. geográficas e Km)	Descrição	Fotos
Propriedade	D	S 03.50127° W 053.04375° Km 743,5	Cerca de madeira com arame farpado a 17m do eixo central da rodovia.

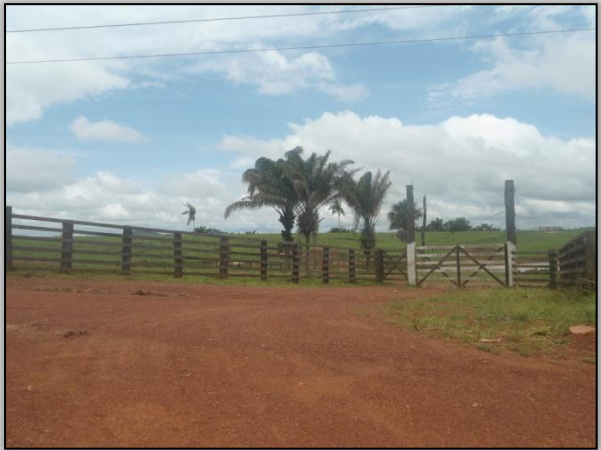
Propriedade	D	S 03.50990° W 053.12806° Km 753,7	Cerca de madeira com arame liso a 17m do eixo central da rodovia.

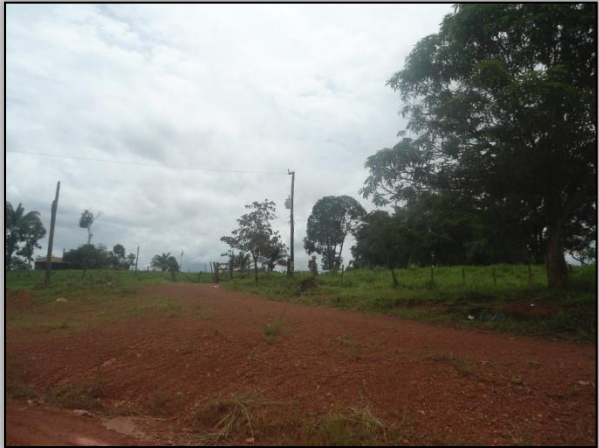
Nome	Lado	Localização (Coord. geográficas e Km)	Descrição	Fotos
Propriedade	E	S 03.50990° W 053.12806° Km 753,7	Cerca de madeira com arame liso a 18m do eixo da rodovia.

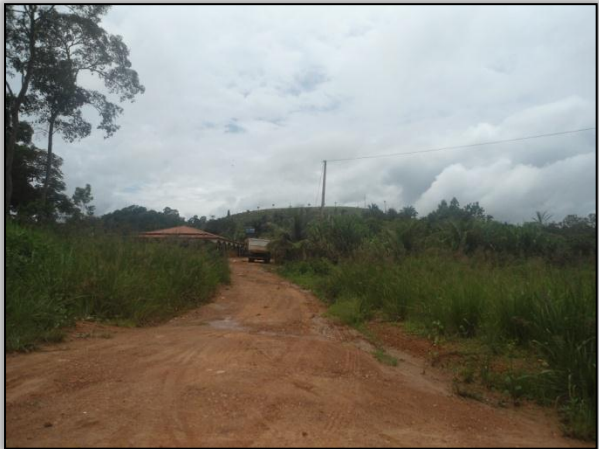
Propriedade	E	S 03.51567° W 053.13422° Km 754,6	Portão de madeira, cerca de arame liso, a 17m do eixo central da rodovia.

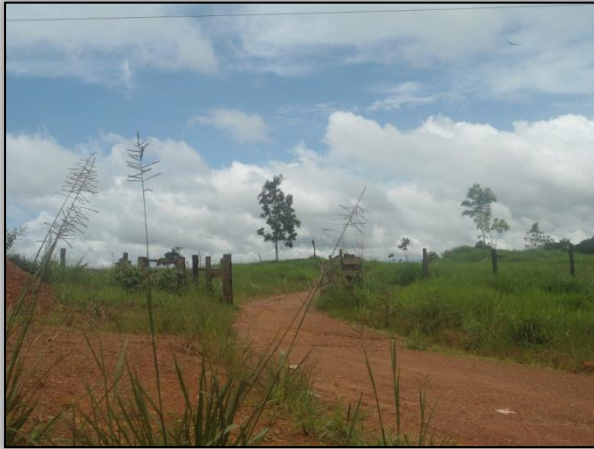
Nome	Lado	Localização (Coord. geográficas e Km)	Descrição	Fotos
Propriedade	D	S 03.52078° W 053.14661° Km 756,1	Portão de madeira, cerca de arame liso a 22m do eixo central da rodovia. A cerca de arame liso foi retirada, restou apenas à estrutura do portão de madeira.

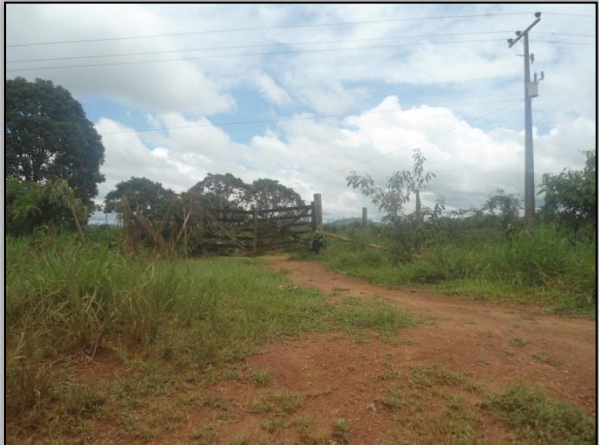
Nome	Lado	Localização (Coord. geográficas e Km)	Descrição	Fotos
Não identificada	D	S 03.52546° W 053.15833° Km 757,6	Propriedade com cerca de arame farpado a 12m do eixo da rodovia.

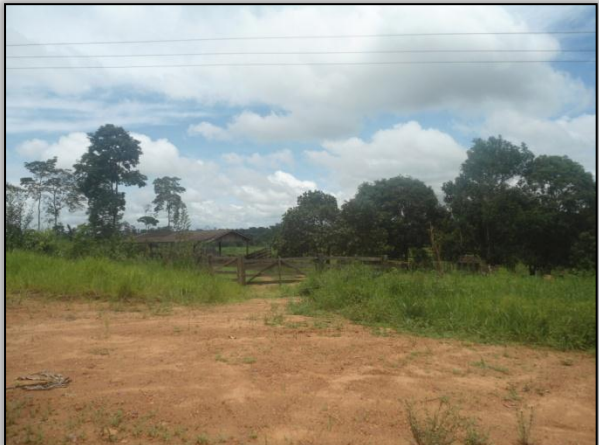
Propriedade	D	S 03.52835° W 053.16403° Km 758,3	Propriedade com cerca de arame farpado a 20m do eixo da rodovia. Foi construído um portão de madeira.

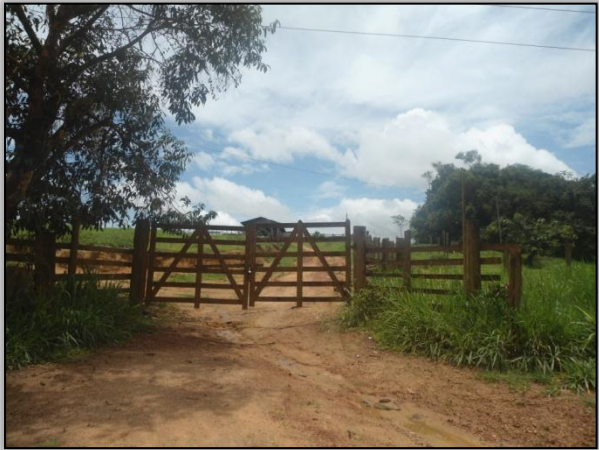
Nome	Lado	Localização (Coord. geográficas e Km)	Descrição	Fotos
Não identificada	D	S 03.54913° W 053.18367° Km 761,5	Propriedade com cerca de madeira, arame liso. A distância em relação ao eixo da rodovia varia entre 8m a 14m.

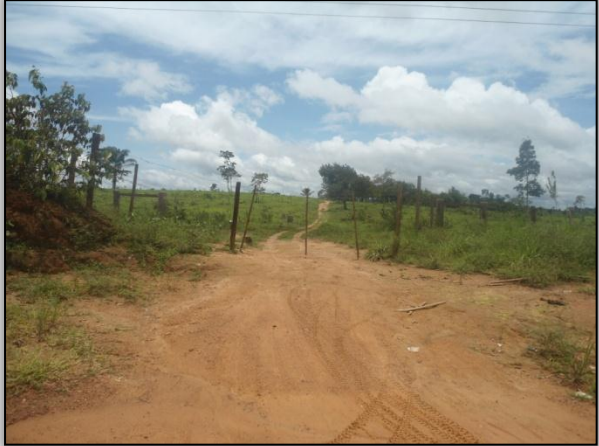
Sítio Boa Esperança	D	S 03.55525° W 053.19009° Km 762.6	Cerca de madeira com arame farpado e portão de arame a 10m do eixo da rodovia.

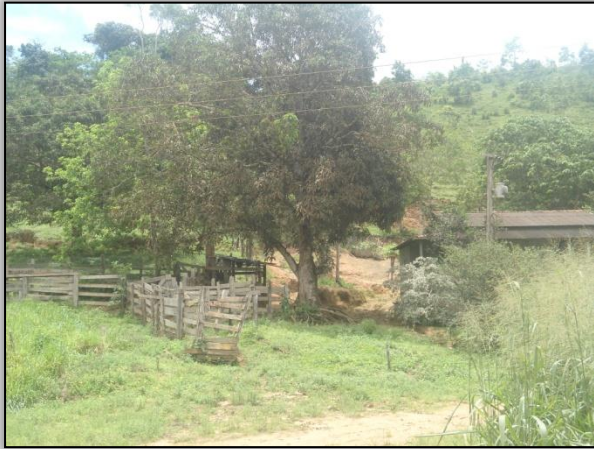
Nome	Lado	Localização (Coord. geográficas e Km)	Descrição	Fotos
Não identificada	D	S 03.56775° W 053.21044° Km 765,3	Cerca de arame farpado, curral de madeira, sem portão. A 25m do eixo da rodovia. Edificação de madeira.

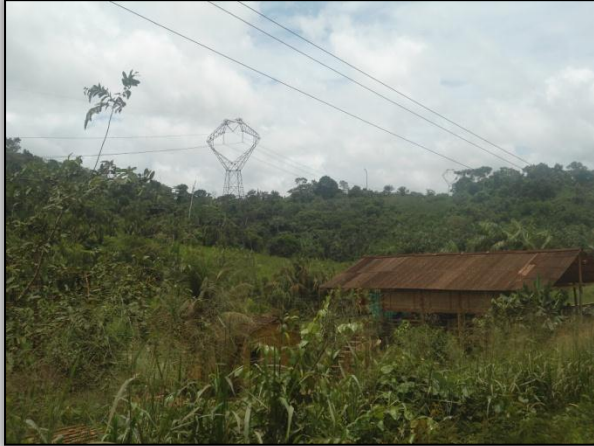
Garapeira	D	S 03. 57020° W 053.21456° Km 765,8	Comércio (restaurante) km 127, a 12m do eixo da rodovia. Edificação de madeira.

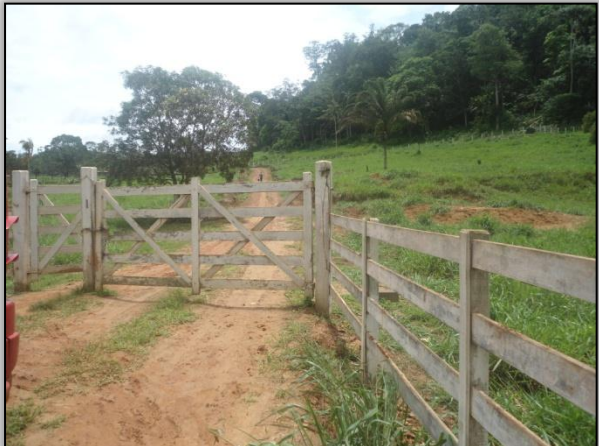
Nome	Lado	Localização (Coord. geográficas e Km)	Descrição	Fotos
Não identificada	D	S 03.57547° W 053.21610° Km 766,5	Cerca de madeira com arame liso, com portão de madeira a 10m do eixo da rodovia.

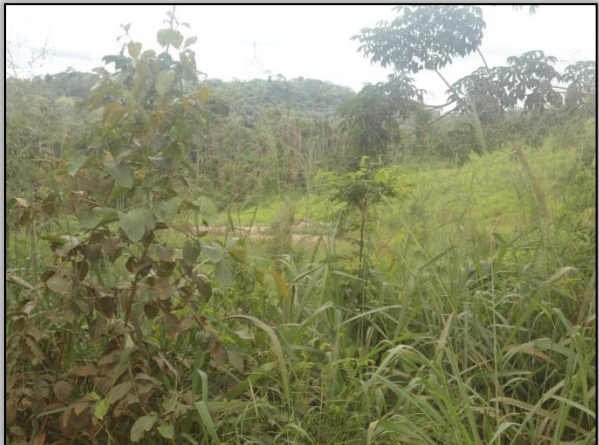
Não identificada	D	S 03.58582° W 053.22203° Km 768,3	Cerca de madeira com arame liso a 13m do eixo da rodovia.

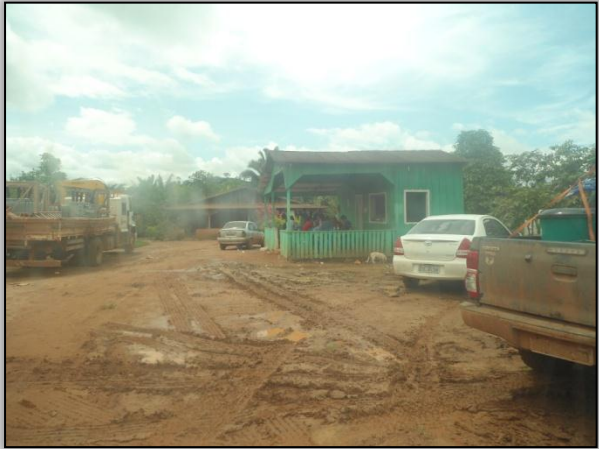
Nome	Lado	Localização (Coord. geográficas e Km)	Descrição	Fotos
Sítio Mineiro	D	S 03.59321° W 053.22987° Km 769,4	Cerca de arame liso com madeira, sem portão. Campo de futebol na entrada???????? . Está a 40m do eixo da rodovia. Edificação de madeira.

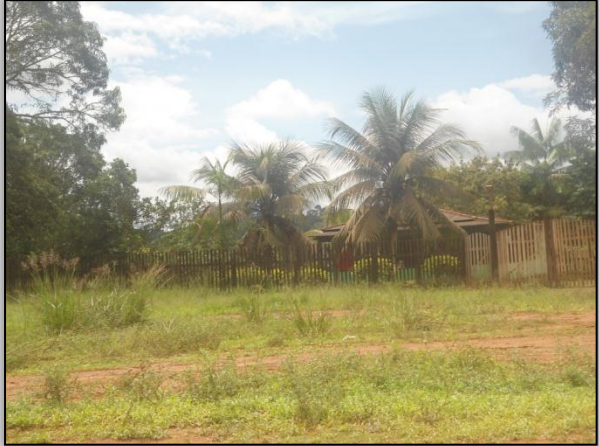
Sítio Boa esperança	D	S 03.59400° W 053. 23075° Km 770,5	Cerca de madeira, campo de vôlei???? , a 40m do eixo da rodovia. Edificação em alvenaria.

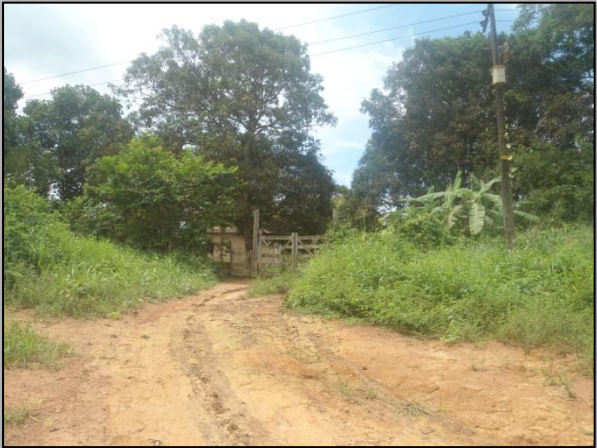
Nome	Lado	Localização (Coord. geográficas e Km)	Descrição	Fotos
Não Identificada	D	S 03.60340° W 053.24440° Km 771,4	Cerca de madeira com arame farpado, portão de arame a 10m do eixo da rodovia.

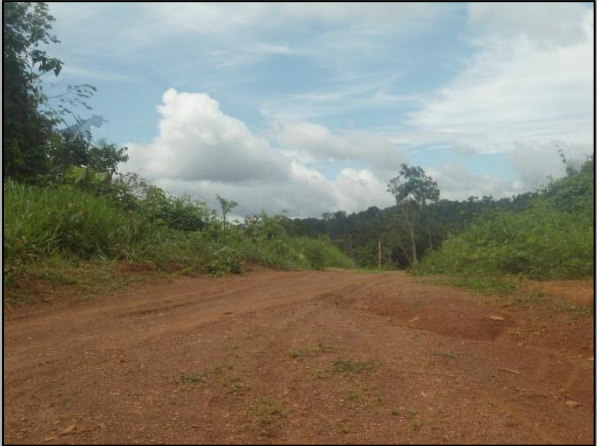
Não identificada	D	S 03.60310° W 053. 25734° Km 772,9	Este ponto foi identificado, nesta campanha, a uma distância de 45m do eixo da rodovia, fora dos limites da faixa de domínio da rodovia.

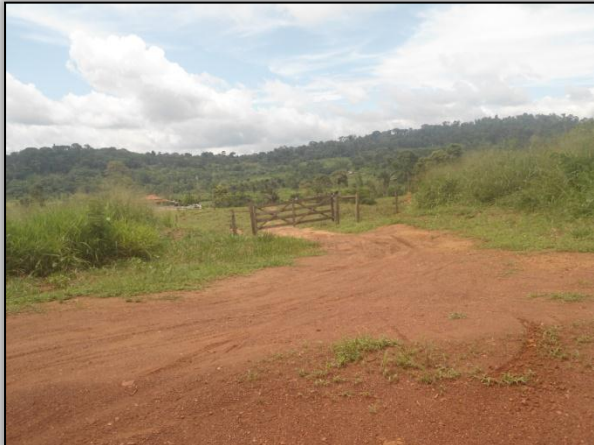
Nome	Lado	Localização (Coord. geográficas e Km)	Descrição	Fotos
Não identificada	D	S 03.60307° W 053.25816° Km 773	Cerca de arame liso com portão de madeira a 34m do eixo da rodovia.

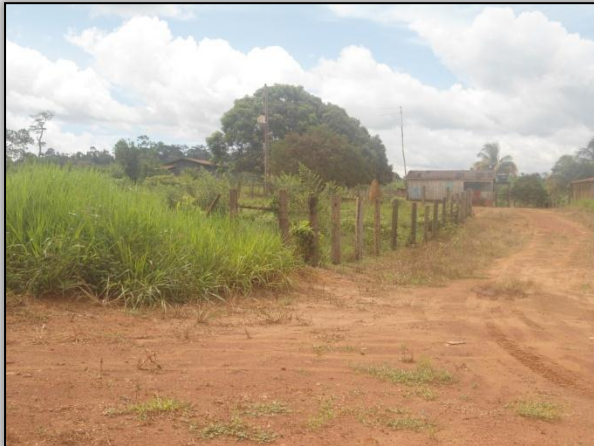
Não identificada	D	S 03.60435° W 053.26805° Km 774,1	Cerca de arame liso com madeira, curral a 20m do eixo da rodovia.

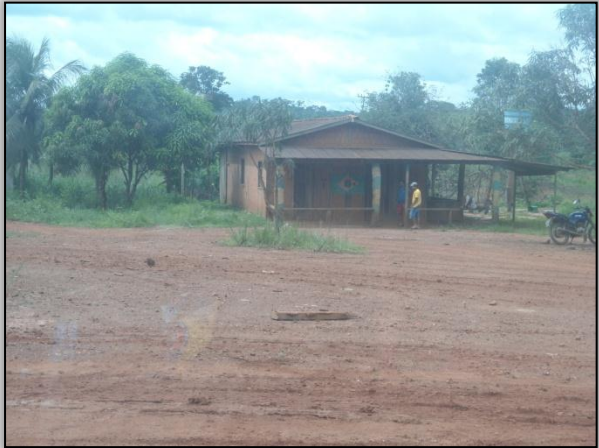
Nome	Lado	Localização (Coord. geográficas e Km)	Descrição	Fotos
Proprietário Sergio Capinchi	D	S 03.60745° W 053.28288° Km 775,8	Propriedade comercial, cerca de arame liso. Edificação em alvenaria a 38m do eixo da rodovia.

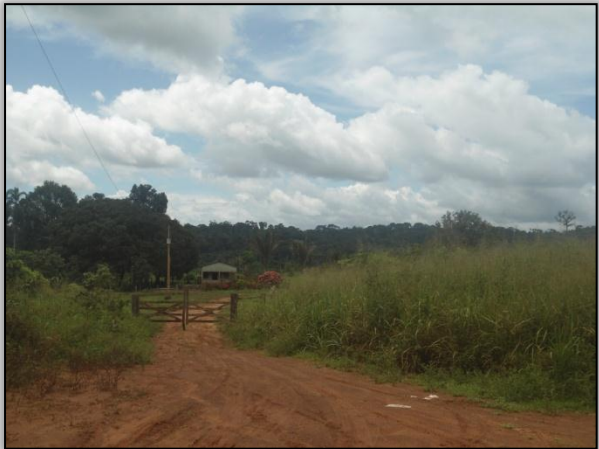
Não identificada	D	S 03.61272° W 053.30709° Km 778,6	Cerca de arame liso com portão de madeira a 40m do eixo da rodovia.

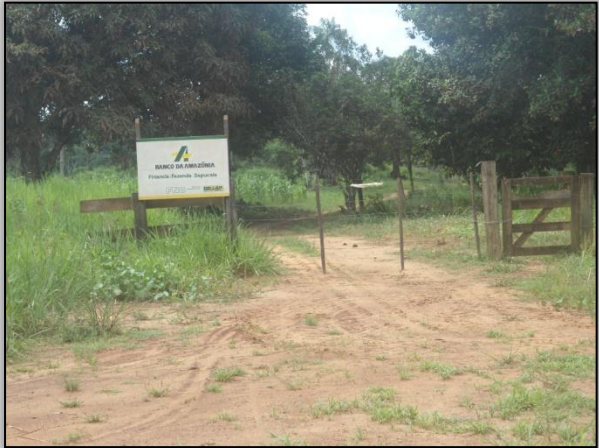
Nome	Lado	Localização (Coord. geográficas e Km)	Descrição	Fotos
Fazenda Sapucaia	D	S 03.61374° W 053.31247° Km 779,2	Cerca de arame liso com portão de madeira, a 28m do eixo da rodovia.

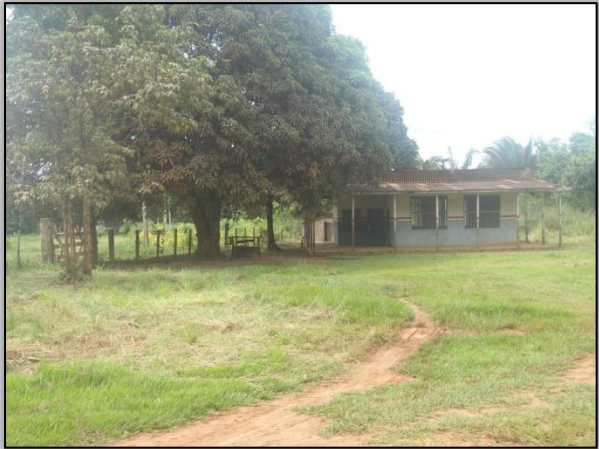
Escola	D	S 03.61435° W 053.31768° Km 779,8	Escola a 35m da rodovia.

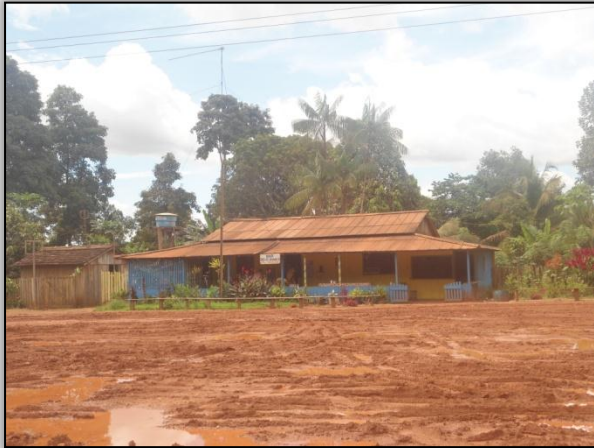
Nome	Lado	Localização (Coord. geográficas e Km)	Descrição	Fotos
Bar do Zé Branco	D	S 03.61613° W 053.32941° Km 781,1	Propriedade comercial com cerca de madeira a 28m do eixo da rodovia.

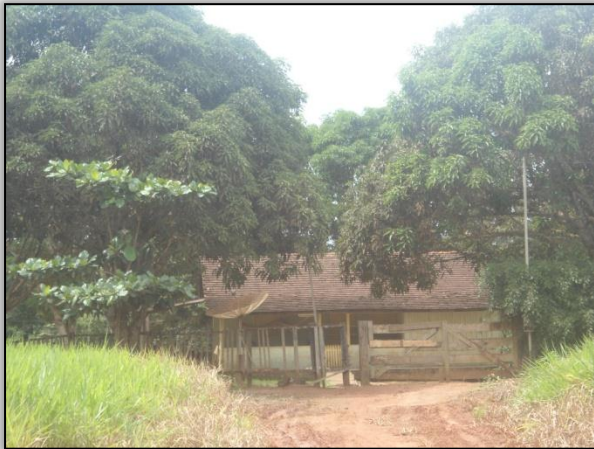
Não identificada	D	S 03.61658° W 053.33181° Km 781,4	Cerca de arame farpado com madeira e portão de madeira a 28m do eixo da rodovia.

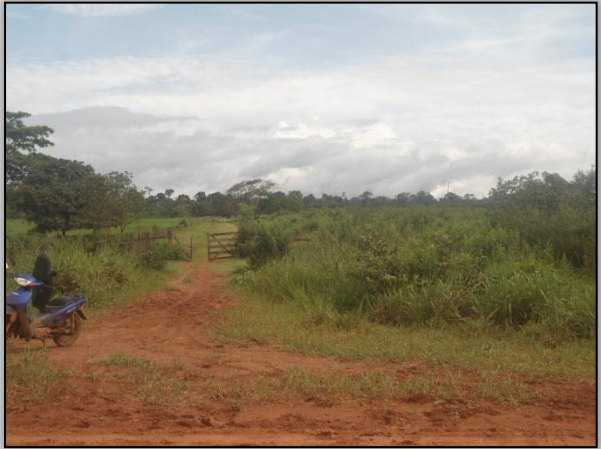
Nome	Lado	Localização (Coord. geográficas e Km)	Descrição	Fotos
Não identificada	E	S 03.61953° W 053.34974° Km 783,3	Cerca de madeira com arame liso, pastagem e portão de madeira a 18m do eixo da rodovia.

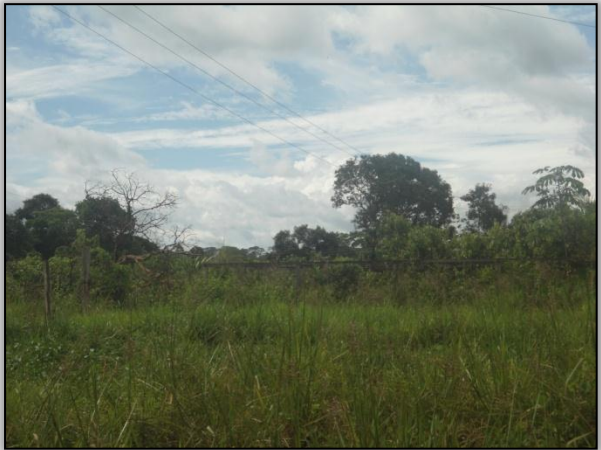
Não identificada	D	S 03.62161° W 053.36324° Km 784,9	Portão de madeira sem arame a 30m do eixo da rodovia. Localizada próxima ao Ig. Gameleira.

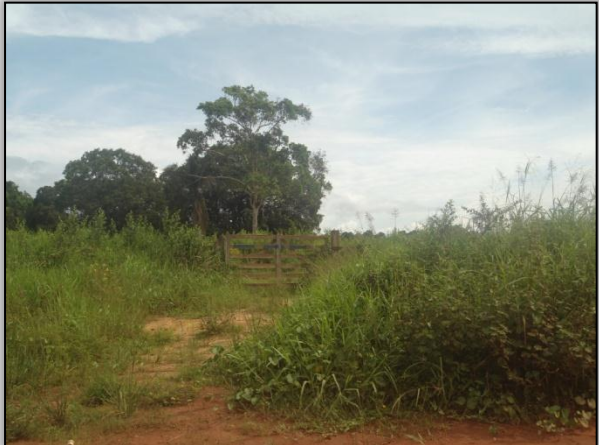
Nome	Lado	Localização (Coord. geográficas e Km)	Descrição	Fotos
Não identificada	E	S 03.62161° W 053.36324° Km 784,9	Cerca de arame farpado a 20m do eixo da rodovia.

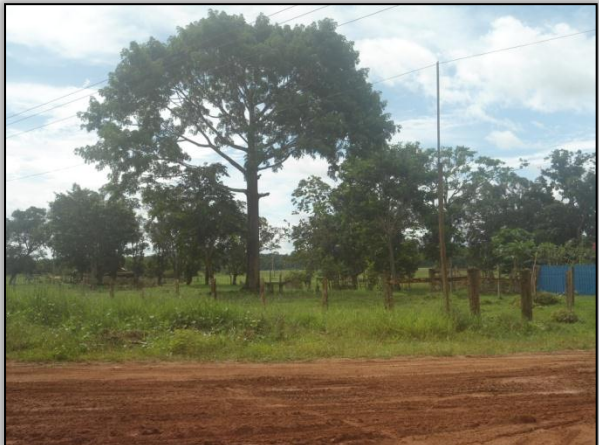
Não identificada	D	S 03.62323° W 053.37235° Km 785,9	Cerca de arame liso, a 18m do eixo da rodovia.

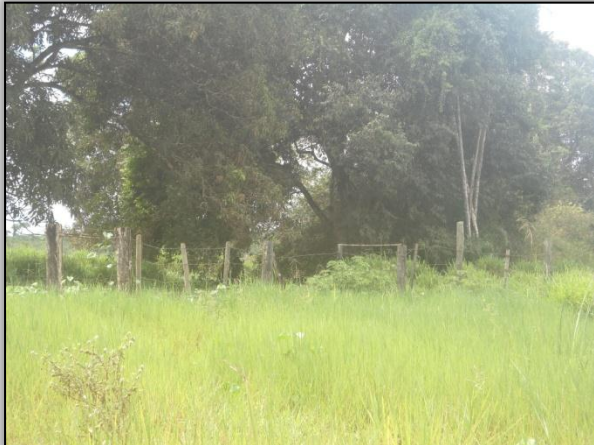
Nome	Lado	Localização (Coord. geográficas e Km)	Descrição	Fotos
Não identificada	D	S 03.62401° W 053.37716° Km 786,5	Cerca de arame liso com madeira, portão de madeira a 23m do eixo da rodovia.

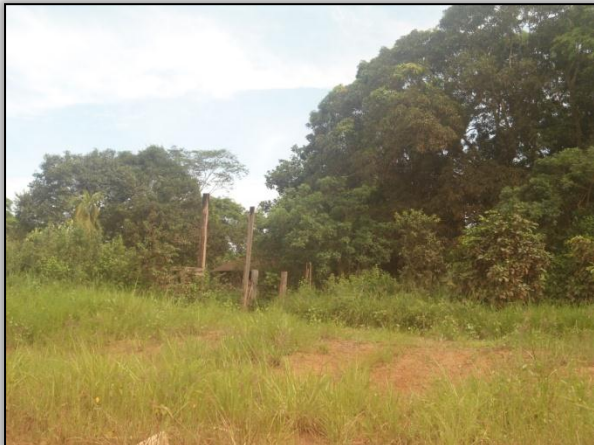
Não identificada	E	S 03.62501° W 053.38351° Km 787,2	Cerca de arame farpado a 8m do eixo da rodovia.

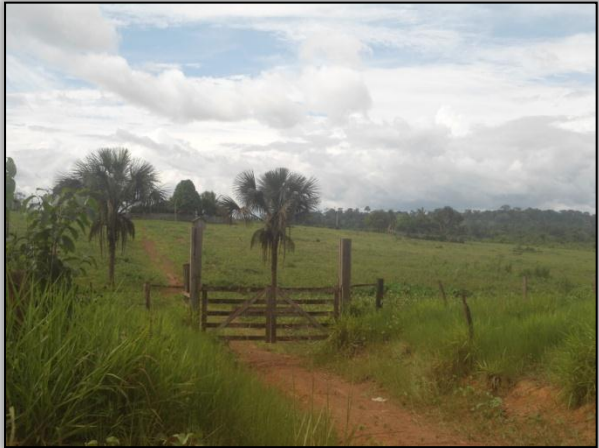
Nome	Lado	Localização (Coord. geográficas e Km)	Descrição	Fotos
Não identificada	D	S 03.62501° W 053.38351° Km 787,2	Cerca de arame liso com portão de madeira, pastagem a 23m do eixo da rodovia.

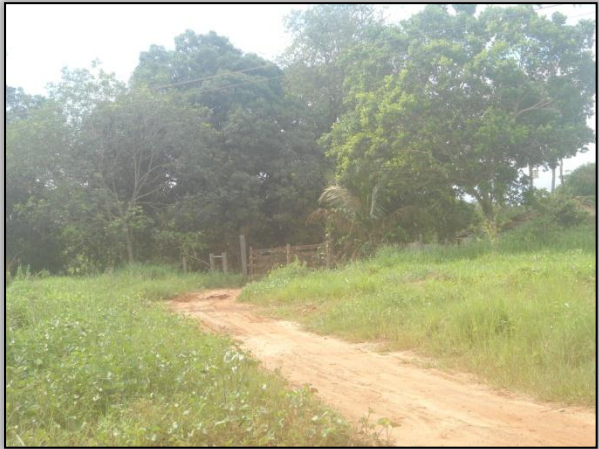
Não identificada	D	S 03.62865° W 053.40492° Km 788,6	Este ponto foi identificado, nesta campanha, a uma distância de 40m do eixo da rodovia, fora dos limites da faixa de domínio.

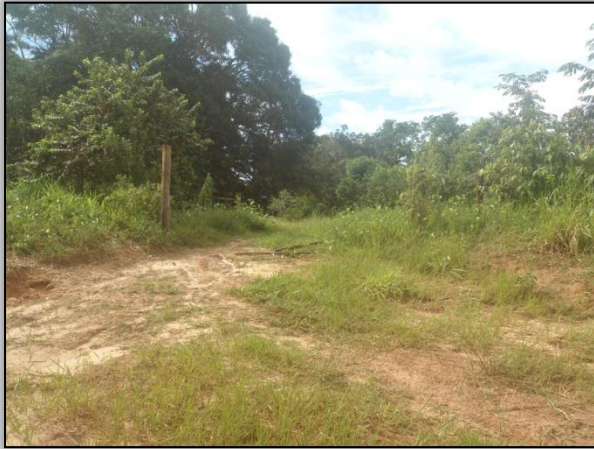
Nome	Lado	Localização (Coord. geográficas e Km)	Descrição	Fotos
Não identificada	D	S 03.62915° W 053.40866° Km 789,1	Cerca de madeira com arame farpado, portão de arame com madeira a 12m do eixo da rodovia.

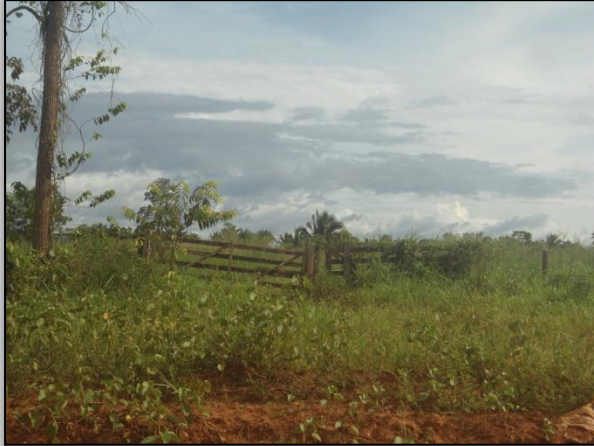
Não identificada	E	S 03.63023° W 053.41532° Km 790,8	Cerca de madeira com arame liso, portão de madeira e pastagem a 27m do eixo da rodovia.

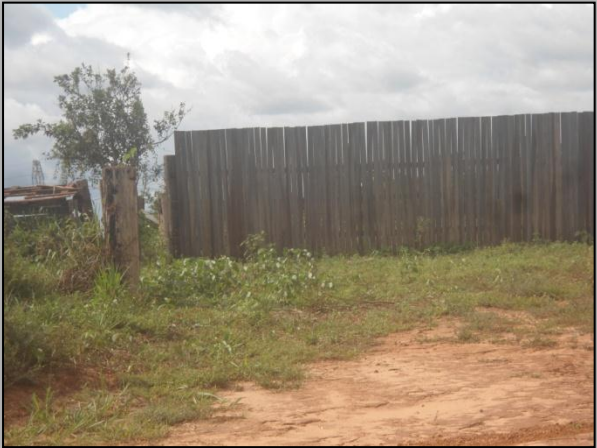
Nome	Lado	Localização (Coord. geográficas e Km)	Descrição	Fotos
Não identificada	D	S 03.63023° W 053.41532° Km 790,8	Cerca de madeira com arame liso a 20m do eixo da rodovia.

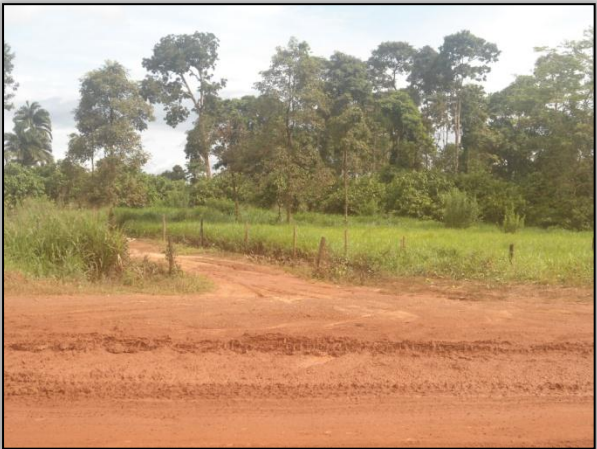
Não identificada	E	S 03.63072° W 053.41827° Km 791,1	Cerca de arame farpado com portão de arame farpado, a 20m do eixo da rodovia.

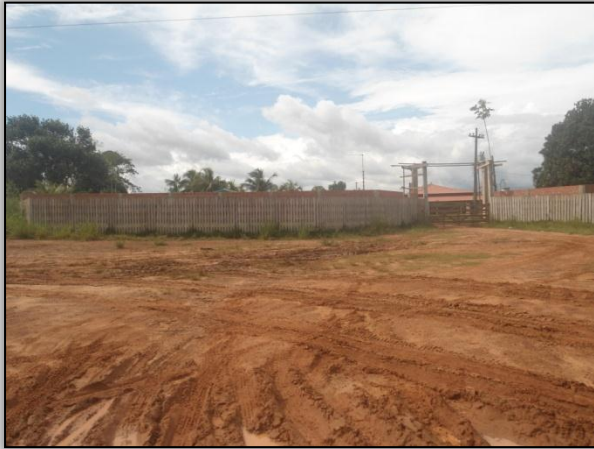
Nome	Lado	Localização (Coord. geográficas e Km)	Descrição	Fotos
Não identificada	D	S 03.63095° W 053.42010° Km 791,4	Construção de muro em alvenaria em substituição à cerca de madeira a 28m do eixo da rodovia.

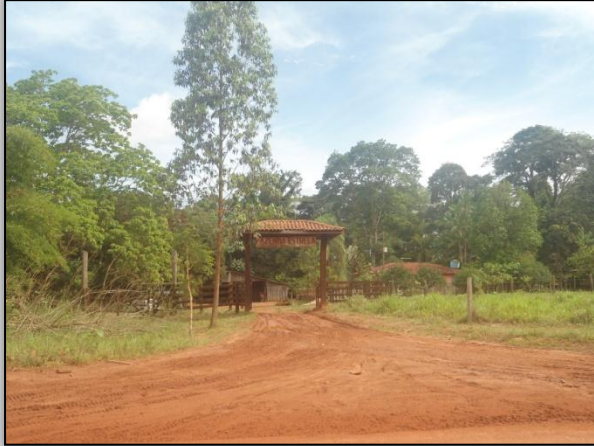
Fazenda Estrela	E	S 03.63095° W 053.42010° Km 791,4	Possui cerca de madeira com arame liso e portão de madeira. Identificaram-se pontos cujas variações de distância estão entre 8m a 20m do eixo da rodovia.

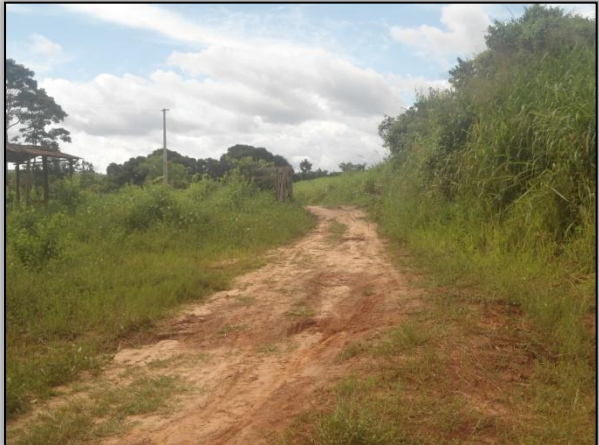
Nome	Lado	Localização (Coord. geográficas e Km)	Descrição	Fotos
Não identificada	D	S 03.63251° W 053.42988° Km 792,5	Cerca de madeira com arame liso, portão de madeira, a 26m do eixo da rodovia.

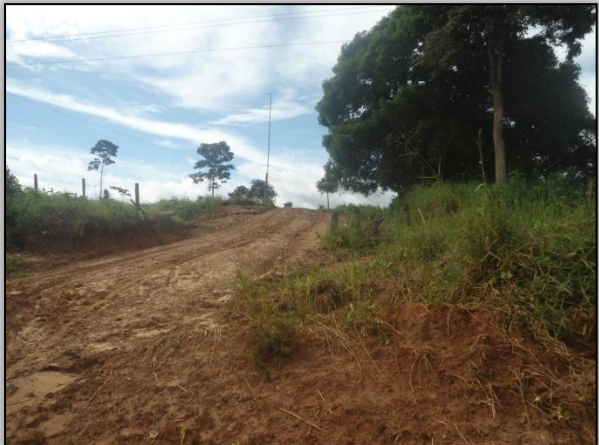
Não identificada	D	S 03. 63418° W 053. 44027° Km 793,6	Cerca de madeira com arame liso, sem portão a 20m do eixo da rodovia.

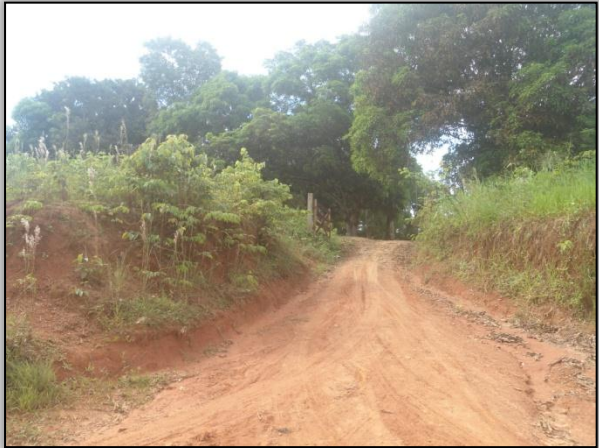
Nome	Lado	Localização (Coord. geográficas e Km)	Descrição	Fotos
Não identificada	D	S 03.63476° W 053.44349° Km 794	Cerca de arame liso, portão de madeira a 25m da rodovia.

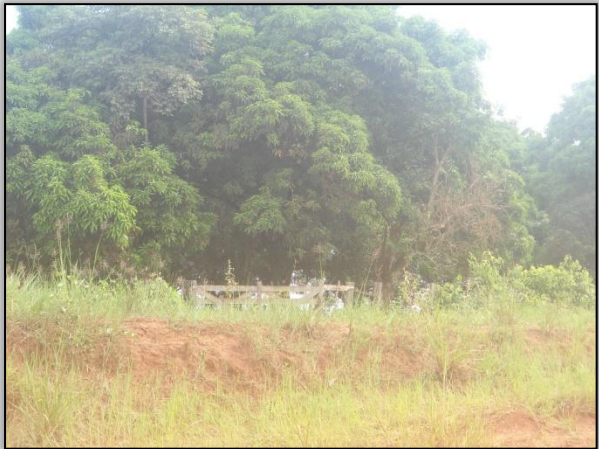
Não identificada	E	S 03.63476° W 053.44349° Km 794	Cerca de arame liso, portão de madeira, a 28m do eixo da rodovia.

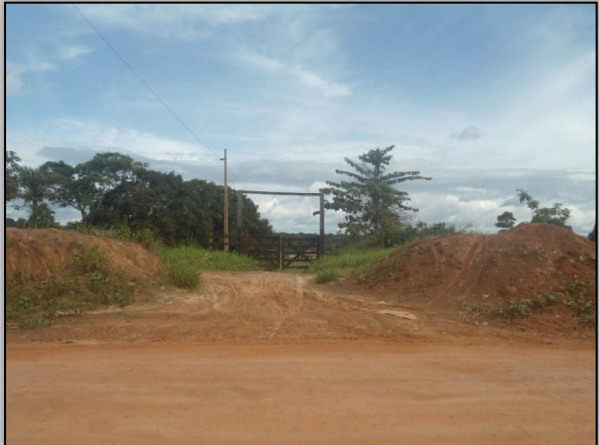
Nome	Lado	Localização (Coord. geográficas e Km)	Descrição	Fotos
Não identificada	E	S 03.63706° W 053. 45103° Km 794,9	Cerca de arame liso com portão de madeira a 25m do eixo da rodovia.

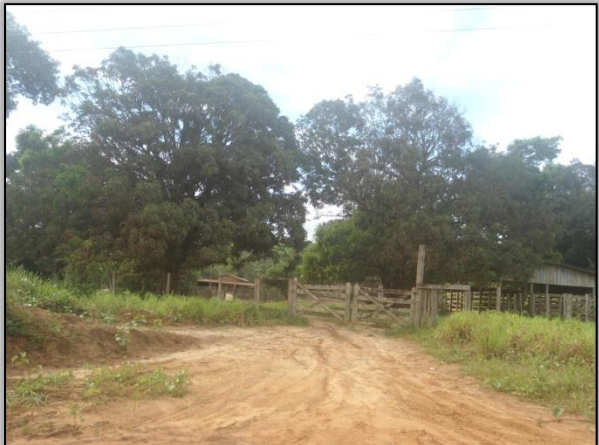
Não identificada	D	S 03. 63959° W 053. 45707° Km 795,6	Cerca de arame liso, portão de madeira, curral a 22m da rodovia.

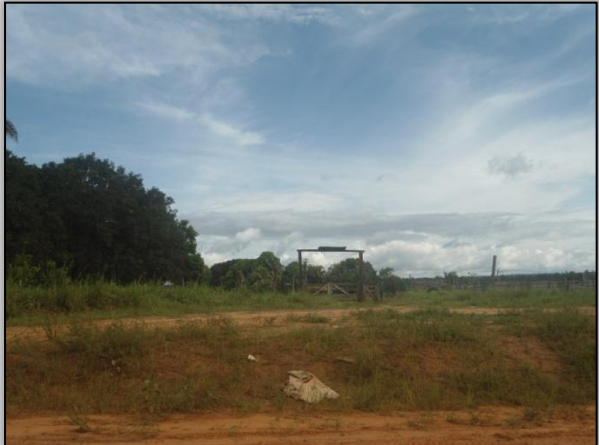
Nome	Lado	Localização (Coord. geográficas e Km)	Descrição	Fotos
Não identificada	E	S 03. 63959° W 053. 45707° Km 795,6	Cerca de arame liso com portão de madeira, a 26m do eixo da rodovia.

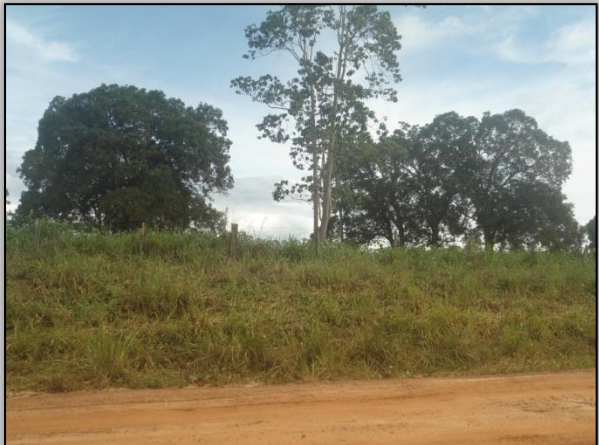
Não Identificado	E	S 03.64451° W 053.47050° Km 797,3	Cerca de arame farpado, a 8m do eixo da rodovia.

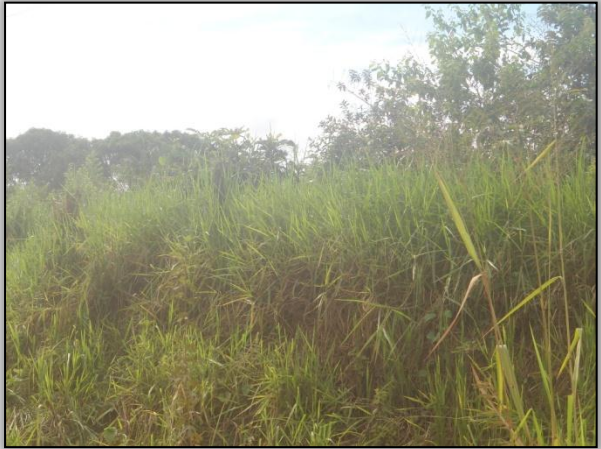
Nome	Lado	Localização (Coord. geográficas e Km)	Descrição	Fotos
Chácara Santa Fé	D	S 03.64686° W 053.47670° Km 797,9	Cerca de madeira com arame farpado e portão de madeira a 10m de distancia do eixo da rodovia.

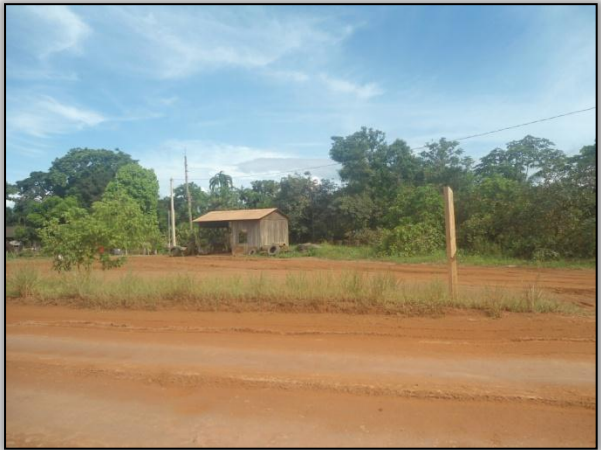
Borracharia Rei Davi	E	S 03.64849° W 053.48077° Km 798,4	Edificação de madeira a 25m do eixo da rodovia.

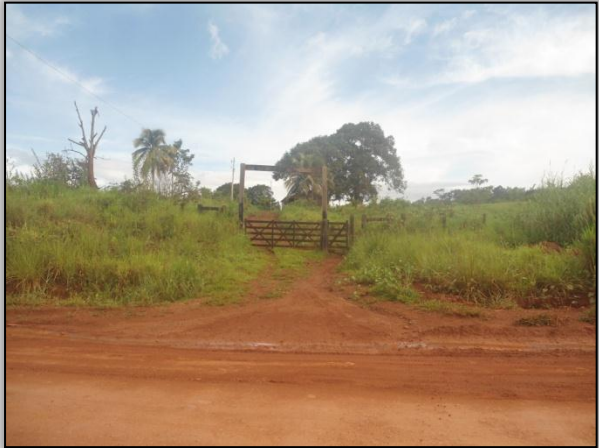
Nome	Lado	Localização (Coord. geográficas e Km)	Descrição	Fotos
Não identificada	E	S 03.65475° W 053.49726° Km 800	Cerca de madeira, arame liso e portão de madeira a 10m de distancia da rodovia.

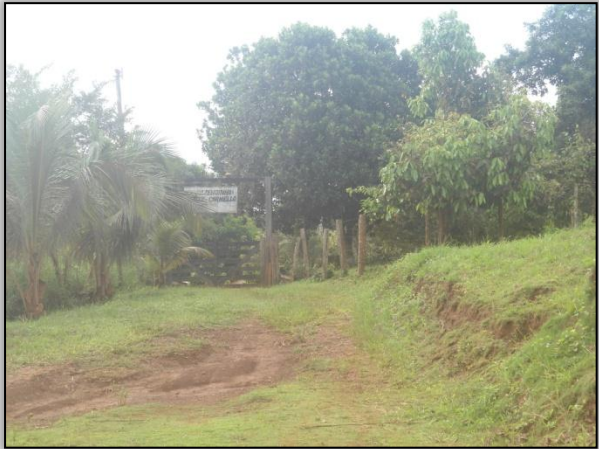
Fazendinha Monte Carmelo	D	S 03.65709° W 053.50387° Km 800,7	Cerca de arame liso com madeira, portão de madeira a 20m do eixo da rodovia.

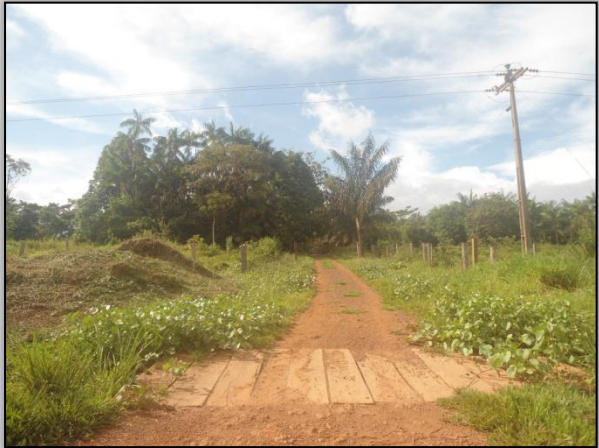
Nome	Lado	Localização (Coord. geográficas e Km)	Descrição	Fotos
Não identificada	D	S 03.66611° W 053.52620° Km 804	Cerca de arame liso sem portão a 18m do eixo da rodovia.

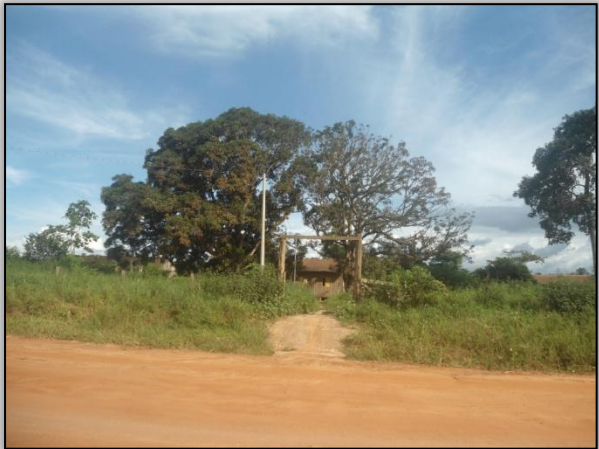
Não identificada	E	S 03.66710° W 053.52892° Km 804,4	Cerca de madeira com arame liso a 8m do eixo da rodovia.

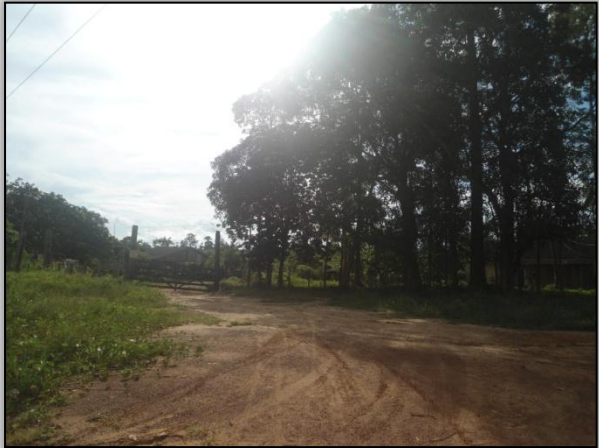
Nome	Lado	Localização (Coord. geográficas e Km)	Descrição	Fotos
Propriedade comercial	D	S 03.66710° W 053.52892° Km 804,4	Propriedade com cerca de arame liso, curral e campo de futebol a 20m de distância do eixo da rodovia.

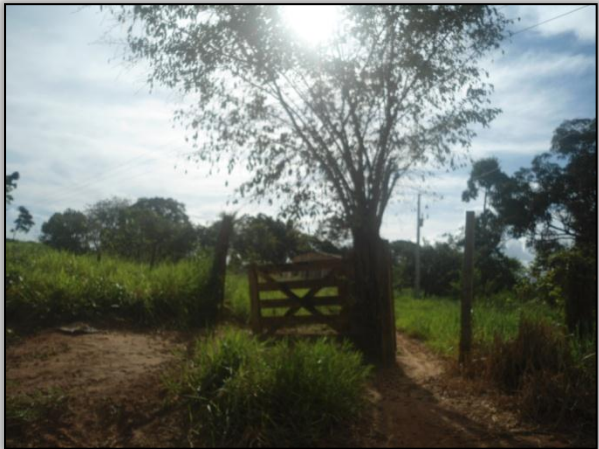
Não identificada	D	S 03.67062° W 053.53168° Km 804,8	Cerca de madeira com arame liso, portão de madeira a 10m do eixo da rodovia.

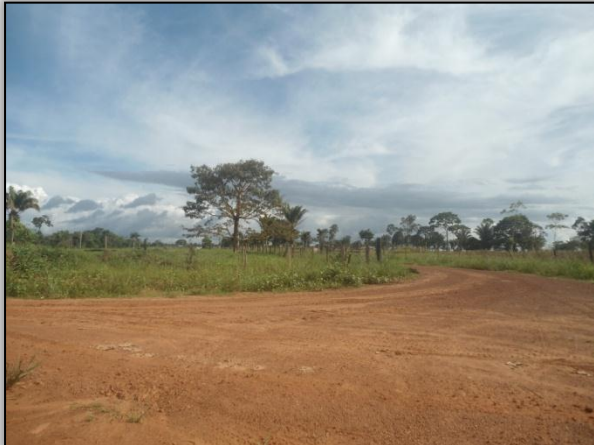
Nome	Lado	Localização (Coord. geográficas e Km)	Descrição	Fotos
Não identificada	E	S 03.67424° W 053.53972° Km 806	Cerca de madeira com arame liso e portão de madeira a 10m de distância da rodovia.

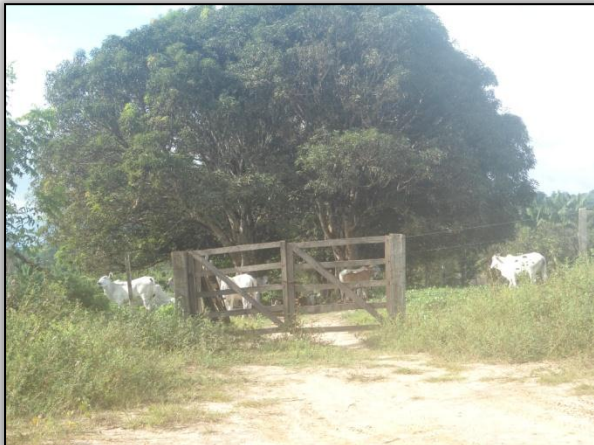
Não identificada	D	S 03.67370° W 053.54172° Km 806,2B	Cerca de arame liso com portão de madeira, a 18m da rodovia.

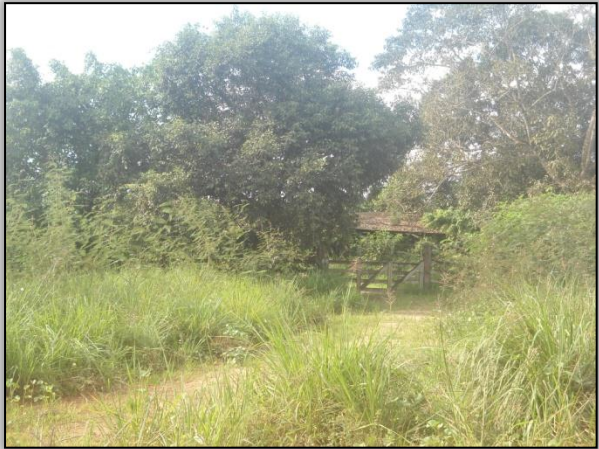
Nome	Lado	Localização (Coord. geográficas e Km)	Descrição	Fotos
Fazenda Nova Esperança	D	S 03.67349° W 053.54280° Km 806,3	Cerca de madeira com arame liso e portão de madeira a 14m de distância da rodovia.	 
Não identificada	D	S 03.67620° W 053.55177° Km 807,4B	Cerca de arame liso com portão de madeira a 32m do eixo da rodovia.

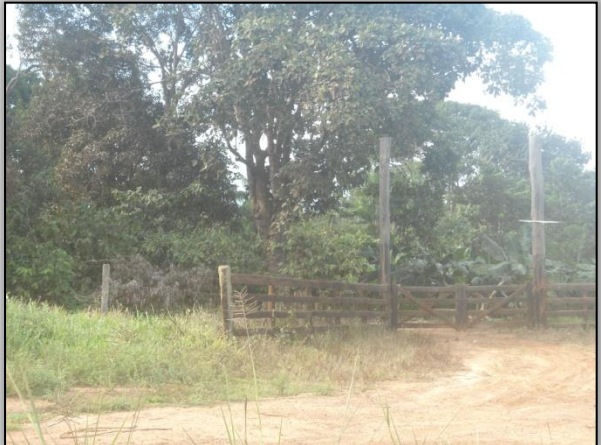
Nome	Lado	Localização (Coord. geográficas e Km)	Descrição	Fotos
Não identificada	D	S 03.68386° W 053.57340° Km 810,1	Cerca de madeira com arame liso, portão de madeira a 20m da rodovia.

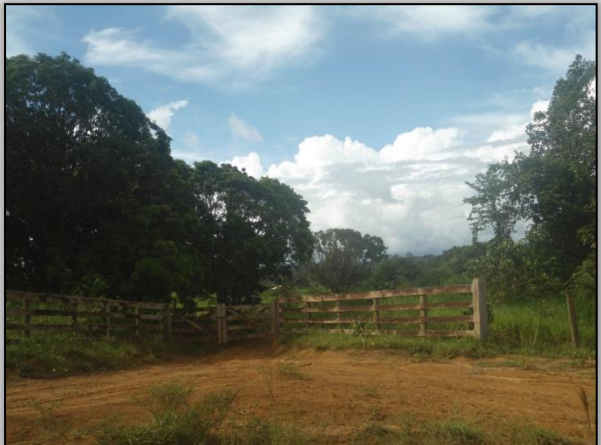
Não identificada	D	S 03.68440° W 053.57532° Km 810,3	Cerca de madeira com arame liso e portão de madeira a 10m da rodovia.

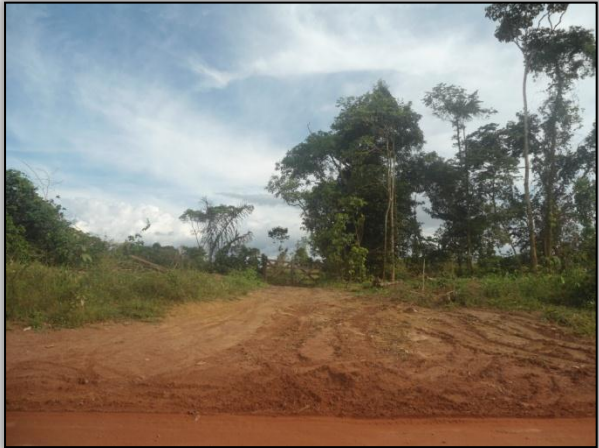
Nome	Lado	Localização (Coord. geográficas e Km)	Descrição	Fotos
Não identificada	E	S 03.68550° W 053.57867° Km 810,7	Cerca de arame liso com portão de madeira. Pastagem e distancia de 22 m do eixo da rodovia.

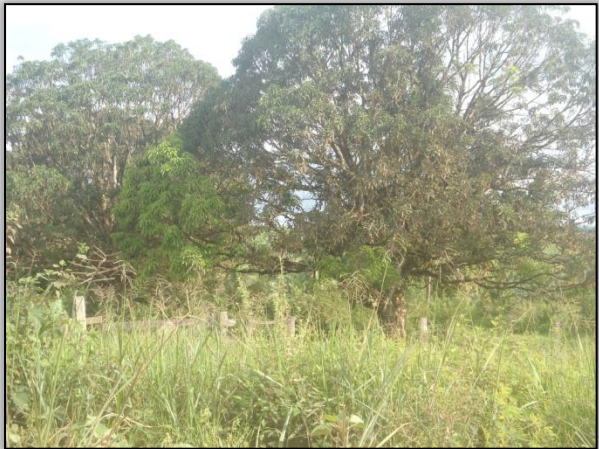
Não identificada	E	S 03.68929° W 053.59125° Km 812,2	Cerca de arame liso portão de madeira a 18m da rodovia.

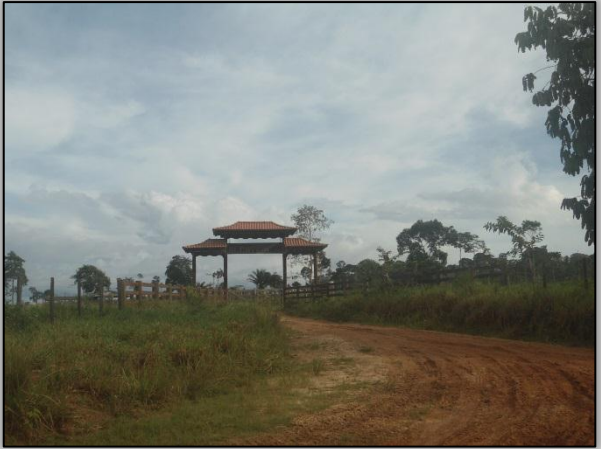
Nome	Lado	Localização (Coord. geográficas e Km)	Descrição	Fotos
Fazenda Alcateia	E	S 03.69062° W 053.59608° Km 812,7	Cerca de madeira com arame liso, portão de madeira a 8m da rodovia.

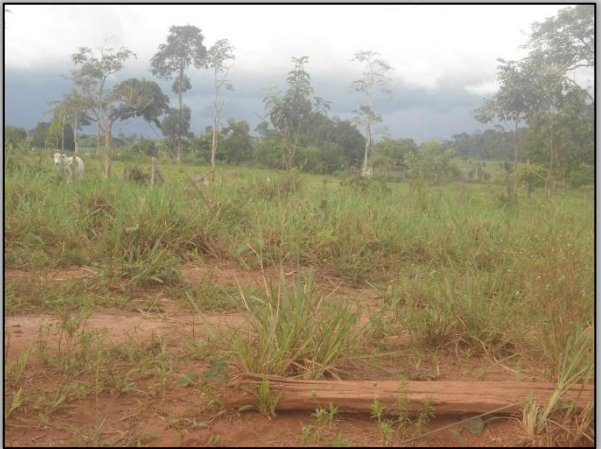
Sem identificação	D	S 03.69143° W 053.59917° Km 813,1	Cerca de arame liso, portão de madeira a 18m da rodovia.

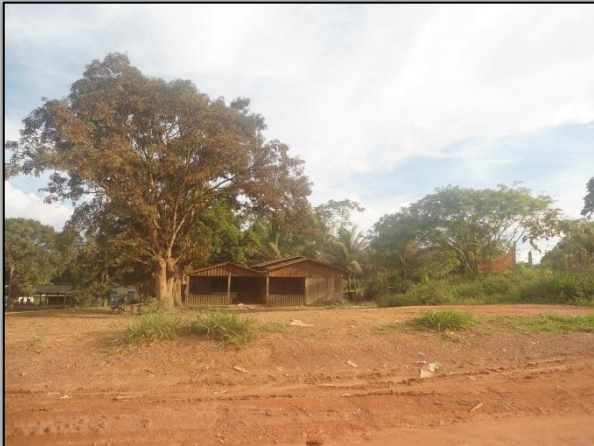
Nome	Lado	Localização (Coord. geográficas e Km)	Descrição	Fotos
Bar	E	S 03.69493° W 053.61095° Km 813,4.	Propriedade comercial a 18m da rodovia.

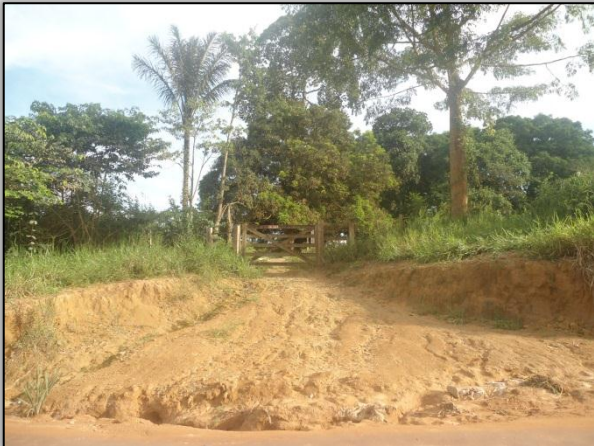
Sem identificação	E	S 03.69739° W 053.61873° Km 814,3	Cerca de madeira com arame liso e portão de madeira a 13m da rodovia.

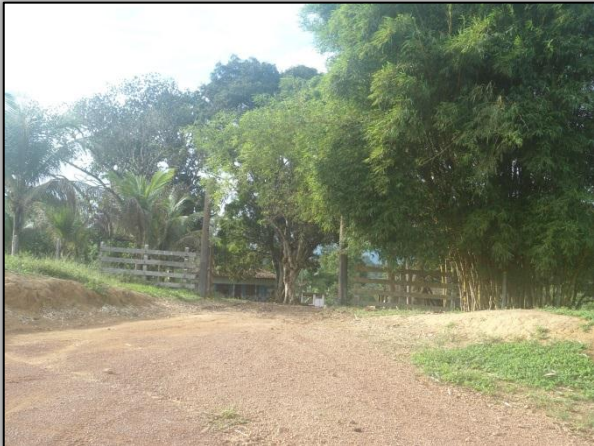
Nome	Lado	Localização (Coord. geográficas e Km)	Descrição	Fotos
Sem identificação	D	S 03.69744° W 053.61898° Km 814,3	Cerca de arame liso com portão de madeira a 20m da rodovia.

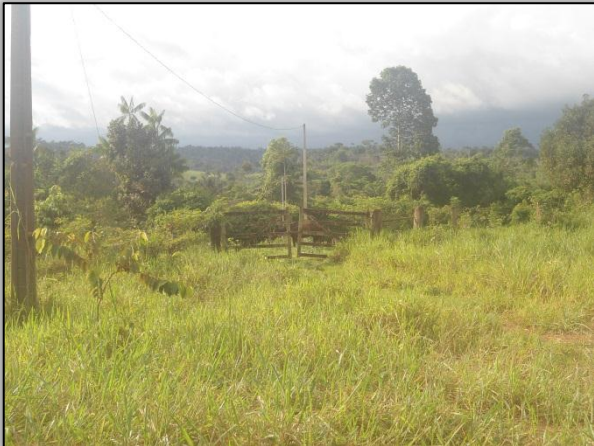
Sem identificação	D	S 03.69879° W 053.62415° Km 814,9	Cerca de arame liso com portão de madeira a 23m da rodovia.

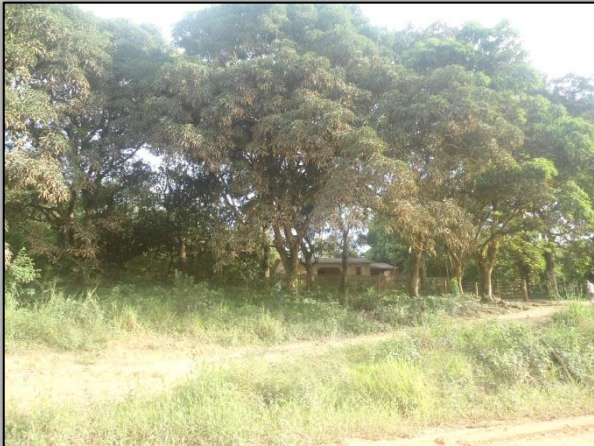
Nome	Lado	Localização (Coord. geográficas e Km)	Descrição	Fotos
Sítio Princesa do Oeste	E	S 03.69955° W 053.62589° Km 815	Cerca de arame liso a 25m da rodovia.

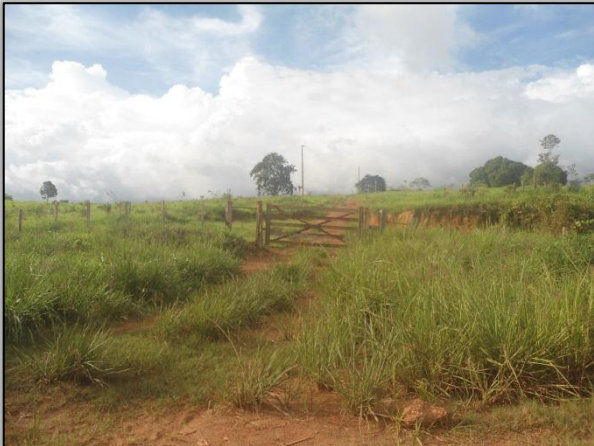
Sem identificação	D	S 03.69985° W 053.63029° Km 815,5.	Cerca de madeira com arame liso e portão de madeira a 6m da rodovia.

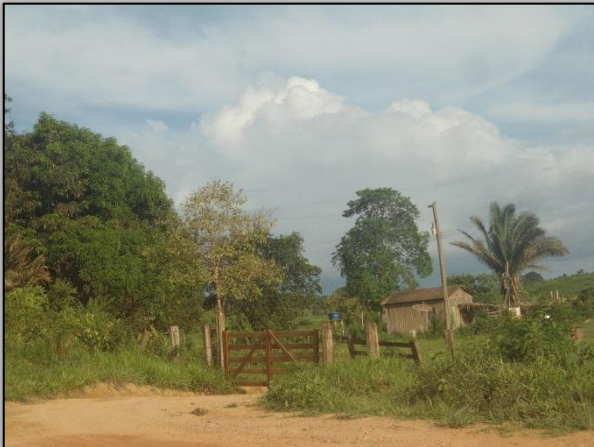
Nome	Lado	Localização (Coord. geográficas e Km)	Descrição	Fotos
Sem identificação	E	S 03.70013° W 053.63308° Km 815,9.	Cerca de arame liso com portão de madeira a 20m da rodovia.

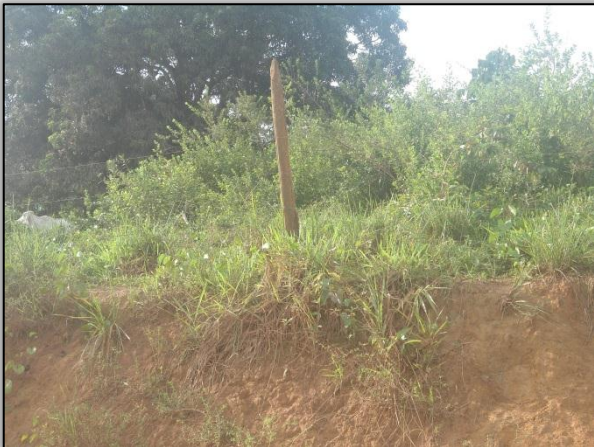
Sem identificação	D	S 03.70017° W 053.63341° Km 815,9	Cerca de madeira com arame farpado e portão de madeira a 6m da rodovia.

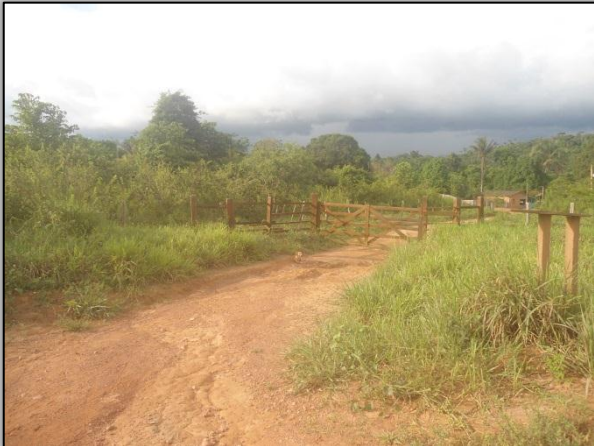
Nome	Lado	Localização (Coord. geográficas e Km)	Descrição	Fotos
Sem identificação	D	S 03.70070° W 053.63942° Km 816,6.	Cerca de arame liso com portão de madeira a 12m de distância da rodovia.
