BR-230/PA

**11º Relatório de Acompanhamento
dos Programas Ambientais (RA – 11)**

**Relatório Semestral
Fevereiro 2015/Agosto 2015**

Subtrecho: Div. TO/PA (Início Travessia Rio Araguaia) – Entr. BR-163(A) (Rurópolis).

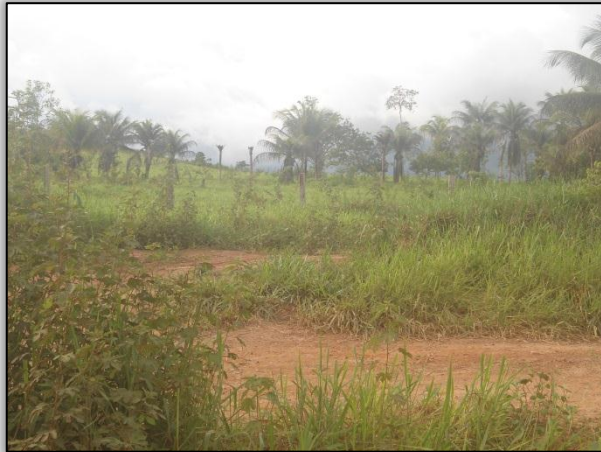
Sem identificação	D	S 03.70137° W 053.64449° Km 817,2.	Cerca de madeira com arame liso portão de madeira a 25m da rodovia.

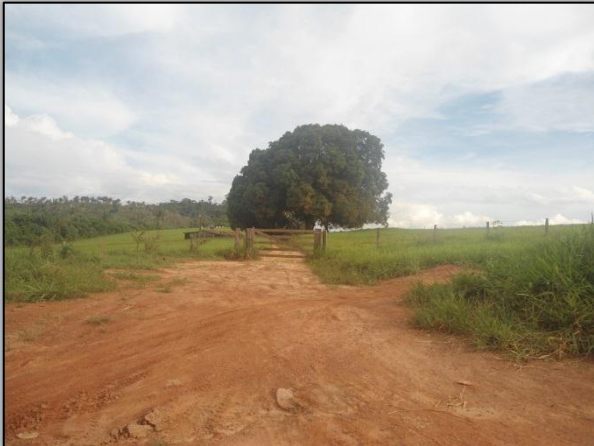
Nome	Lado	Localização (Coord. geográficas e Km)	Descrição	Fotos
Sem identificação	E	S 03.70168° W 053.64617° Km 817,3	Cerca de madeira com arame liso, portão de madeira a 18m do eixo da rodovia.

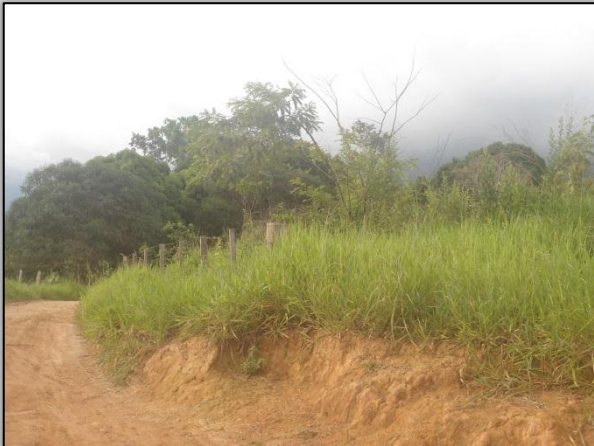
Sem identificação	D	03.70207° W 053.65024° Km 817,7	Cerca de arame liso, com pastagem a 15m distantes do eixo da rodovia.

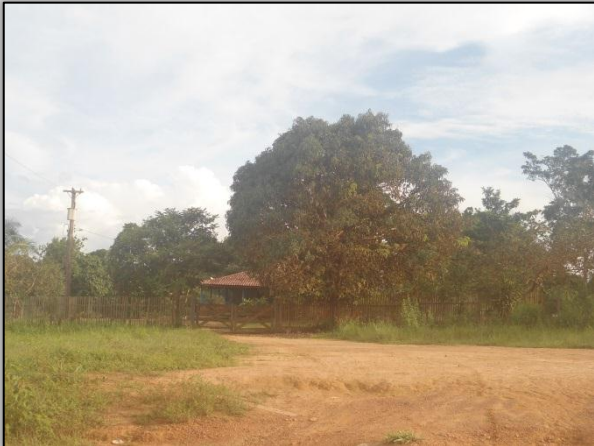
Nome	Lado	Localização (Coord. geográficas e Km)	Descrição	Fotos
Sem identificação	E	S 03.70262° W 053.65797° Km 818,7	Cerca de madeira a 35m da rodovia.

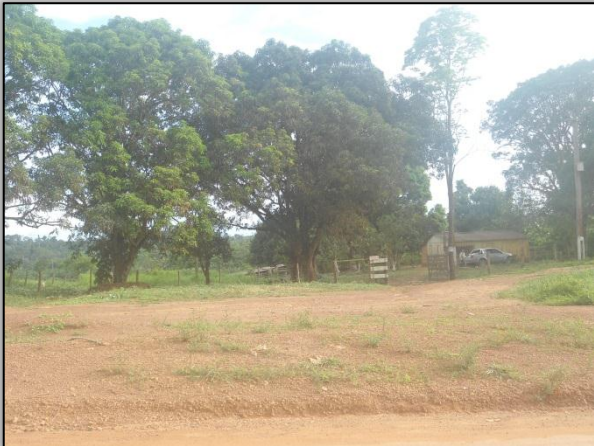
Sem identificação	E	S 03.70293° W 053.66161° Km 819,1	Cerca de arame farpado a 15m distantes do eixo da rodovia. Portão de madeira.

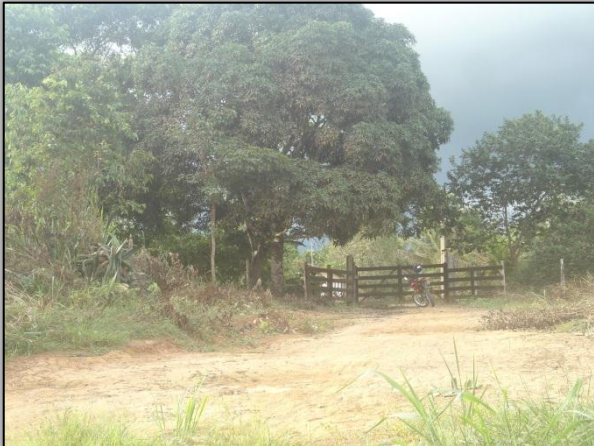
Nome	Lado	Localização (Coord. geográficas e Km)	Descrição	Fotos
Sem identificação	D	S 03.70336° W 053.66617° Km 819,6	Cerca de arame liso com portão de madeira a 30m do eixo da rodovia.

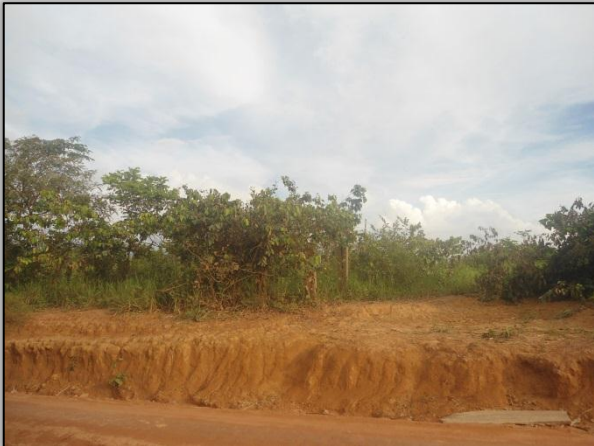
Sem identificação	E	S 03.70374° W 053.66740° Km 819,8	Cerca de madeira com arame liso a 7m do eixo da rodovia.

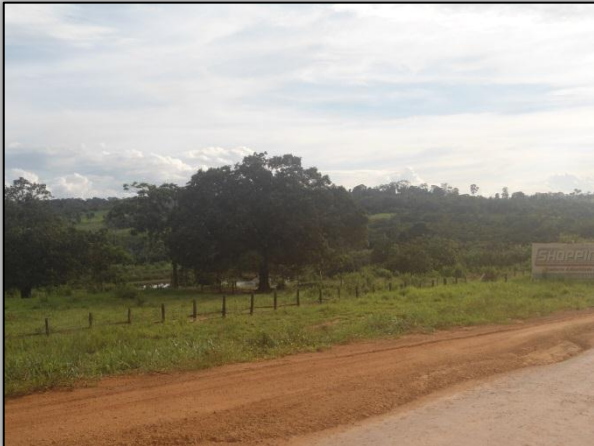
Nome	Lado	Localização (Coord. geográficas e Km)	Descrição	Fotos
Sem identificação	E	S 03.70453° W 053.67140° Km 820,2	Cerca de arame liso com madeira, portão de madeira, a 20m do eixo da rodovia.

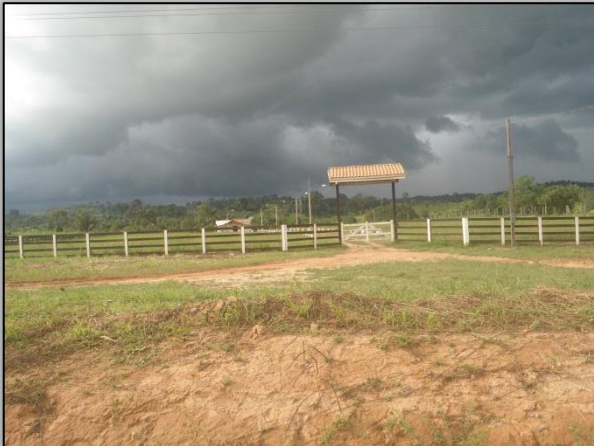
Sítio Raimundo Cabeludo	D	S 03.70464° W 053.68069° Km 821,3	Cerca de madeira com arame liso, portão de madeira, a 25m do eixo da rodovia.

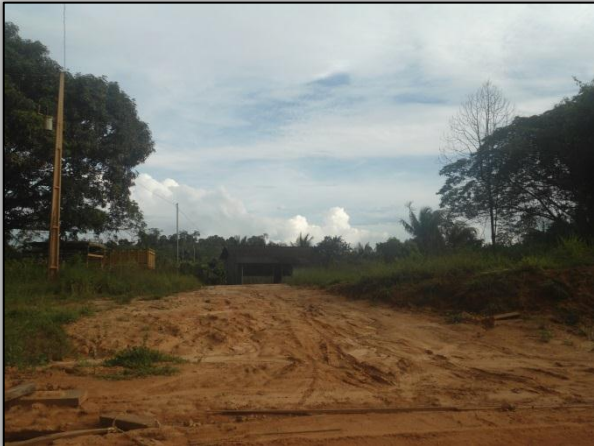
Nome	Lado	Localização (Coord. geográficas e Km)	Descrição	Fotos
Sem identificação	E	S 03.70464° W 053.68069° Km 821,3	Sem cerca, edificação de madeira a 35m da rodovia.

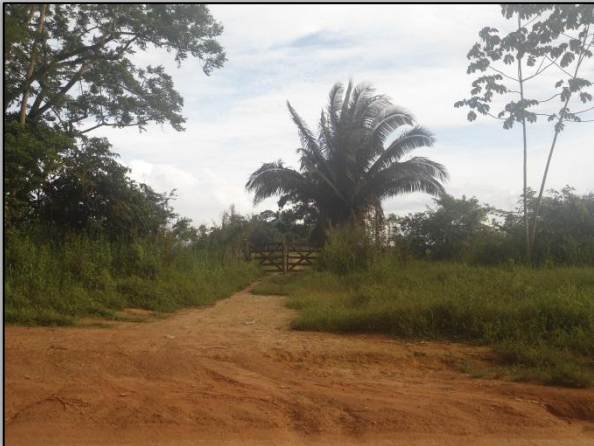
Sem identificação	E	S 03.70482° W 053.68792° Km 822,1	Cerca de madeira com arame liso, portão de madeira a 38m da rodovia.

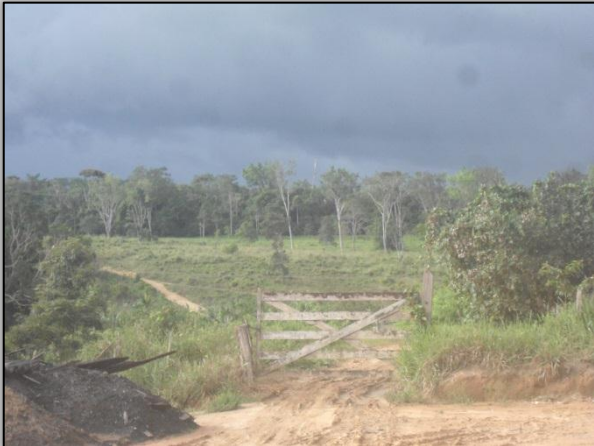
Nome	Lado	Localização (Coord. geográficas e Km)	Descrição	Fotos
Sem identificação	D	S 03.70578° W 053.69338° Km 822,7	Cerca de arame liso com portão de madeira a 32m do eixo da rodovia.

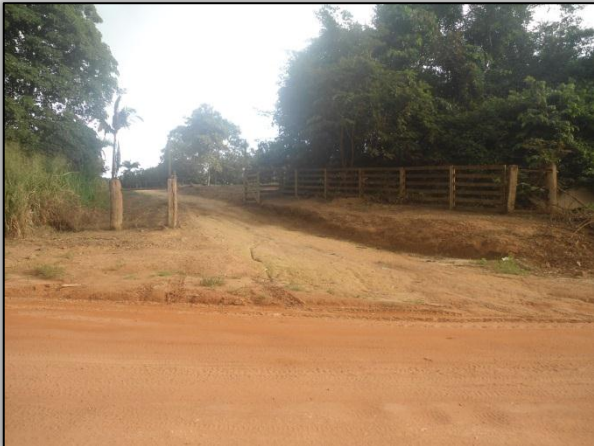
Sem identificação	E	S 03.70602° W 053.69424° Km 822,8	Cerca de arame liso com madeira, portão de madeira a 15m do eixo da rodovia.

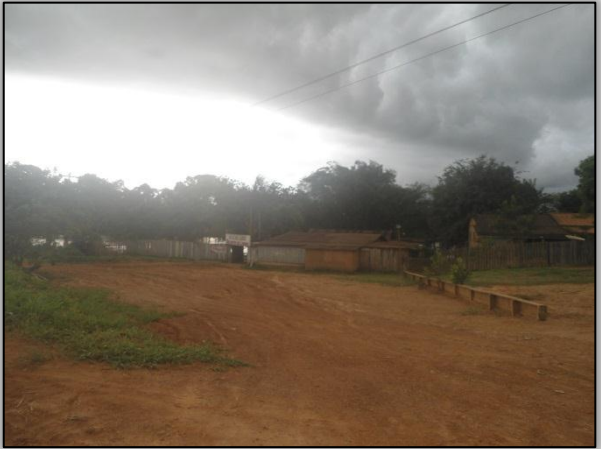
Nome	Lado	Localização (Coord. geográficas e Km)	Descrição	Fotos
Balneário Recanto da Lagoa	D	S 03.70849° W 053.70249° Km 823,8	Propriedade a 30m do eixo da rodovia.

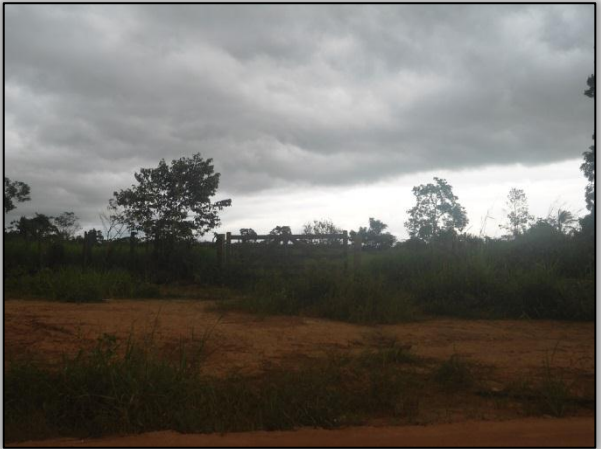
Sem identificação	E	S 03.71042° W 053.70481° Km 824,1	Cerca de arame liso com portão de madeira a 18m do eixo da rodovia.

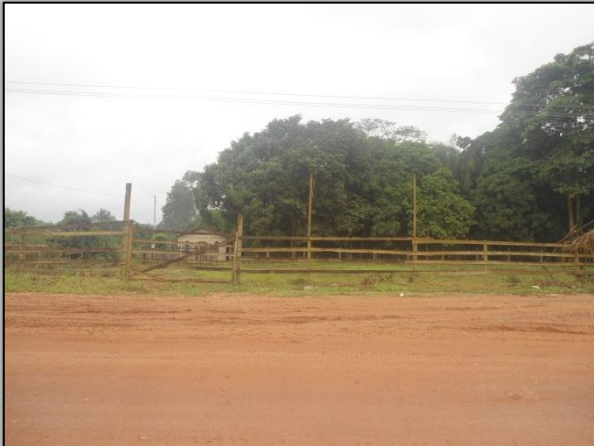
Nome	Lado	Localização (Coord. geográficas e Km)	Descrição	Fotos
Sem identificação	E	S 03.733967° W 053.779867° Km 833,1	Cerca de madeira a 10m do eixo da rodovia.

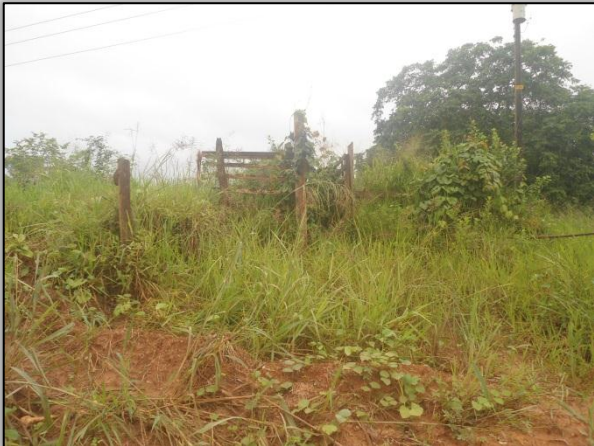
Sem identificação	D	S 03.73465° W 053.78765° Km 834	Cerca de madeira com arame farpado e portão de madeira, curral de madeira a 4m do eixo da rodovia.

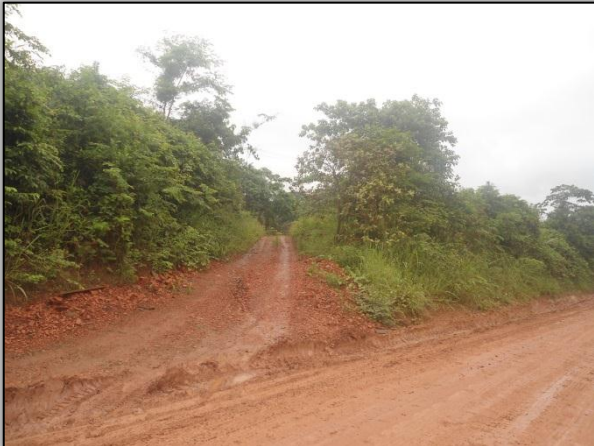
Nome	Lado	Localização (Coord. geográficas e Km)	Descrição	Fotos
Propriedade Sem identificação	E	S 03.73519° W 053.79301° Km 834,6	Cerca de madeira com arame liso e está a 42m do eixo da rodovia.

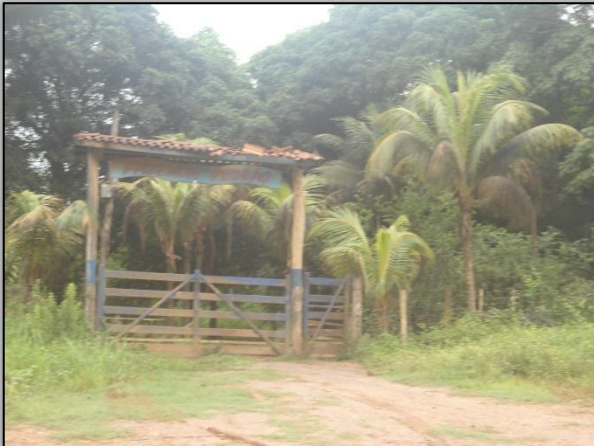
Faz. Pedrão	E	S 03.73639° W 053.80479° Km 835,9	Cerca de arame farpado com madeira e portão de madeira a 18m do eixo da rodovia.

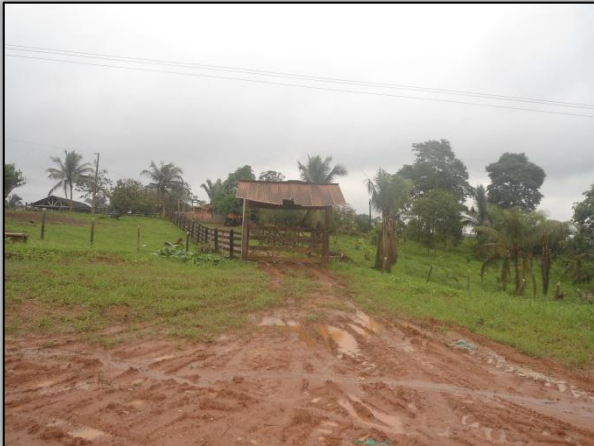
Nome	Lado	Localização (Coord. geográficas e Km)	Descrição	Fotos
Faz. Dois irmãos	E	S 03.74383° W 053.81611° Km 837,5	Cerca de madeira com arame liso e portão de madeira. Há uma variação da distância da cerca em relação ao eixo da rodovia de 15m a 20m.

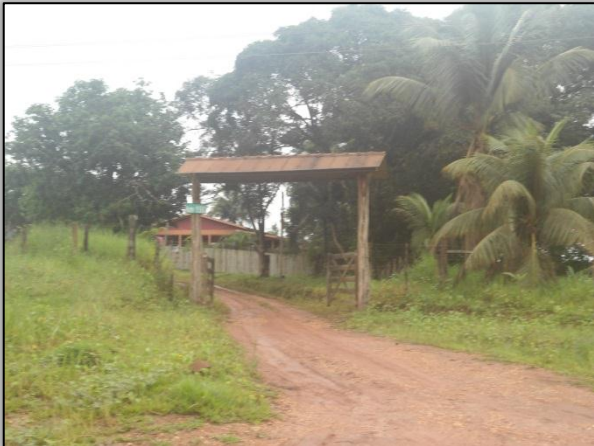
Faz. Km 190	D	S 03.74450° W 053.81796° Km 837,6	Com cerca de madeira com arame farpado e portão de madeira a 22m do eixo da rodovia.

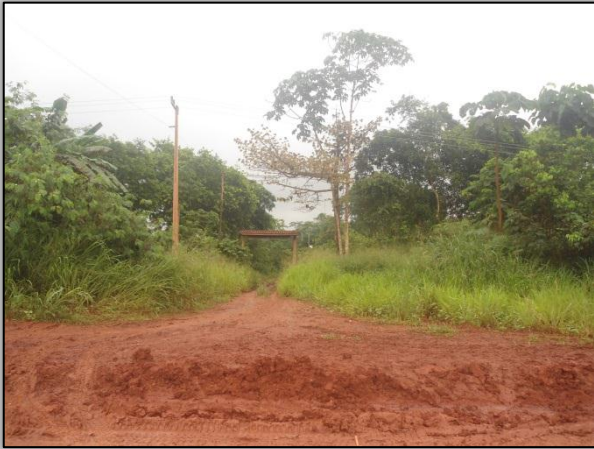
Nome	Lado	Localização (Coord. geográficas e Km)	Descrição	Fotos
Faz. Alto Alegre	E	S 03.74875° W 053.82709° Km 838,8	Cerca de madeira e arame farpado, com portão de madeira a 27m do eixo da rodovia.

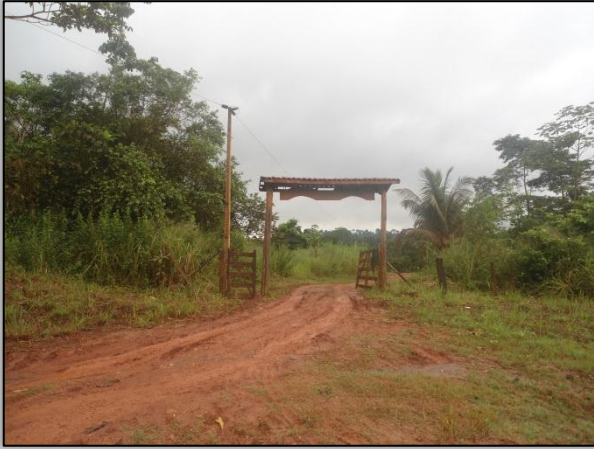
Sítio Alegre	E	S 03.75068° W 053.83165° Km 839,4	Cerca de arame liso com portão de madeira a 8m do eixo da rodovia.

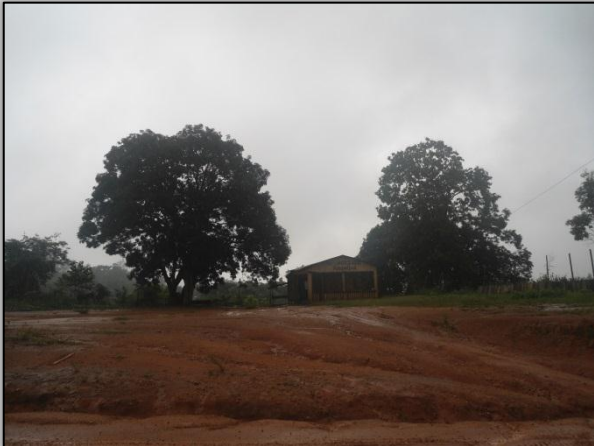
Nome	Lado	Localização (Coord. geográficas e Km)	Descrição	Fotos
Bar e mercearia Tocantins	E	S 03.76219° W 053.85569° Km 842,2	Bar e mercearia a 31m do eixo da rodovia.

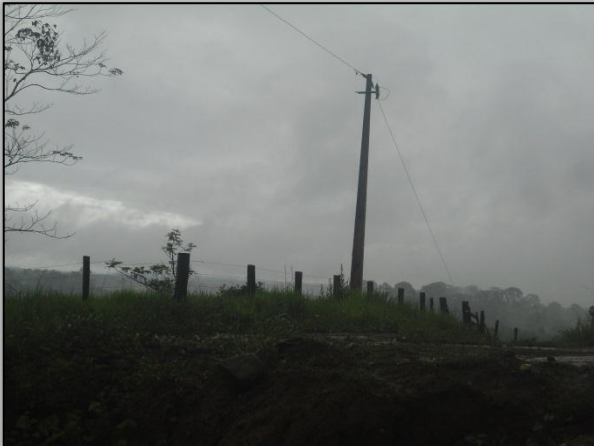
Sem identificação	E	S 03.76825° W 053.86620° Km 843,5	Cerca de arame liso com madeira, portão de madeira a 13m do eixo da rodovia.

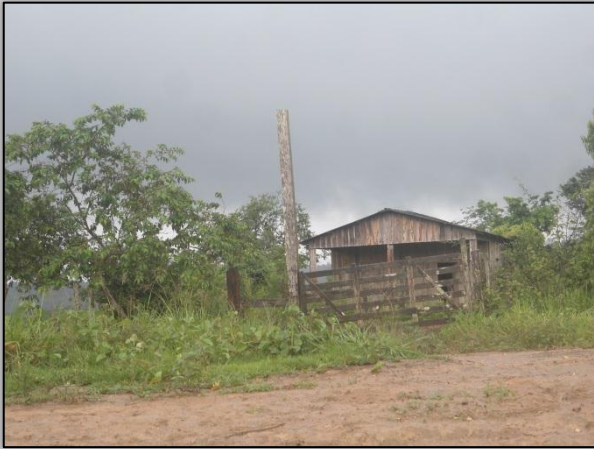
Nome	Lado	Localização (Coord. geográficas e Km)	Descrição	Fotos
Prop. Carlos	D	S 03.78426° W 053.89231° Km 847,2	Cerca de madeira com arame liso, portão de madeira, a 23m do eixo da rodovia.

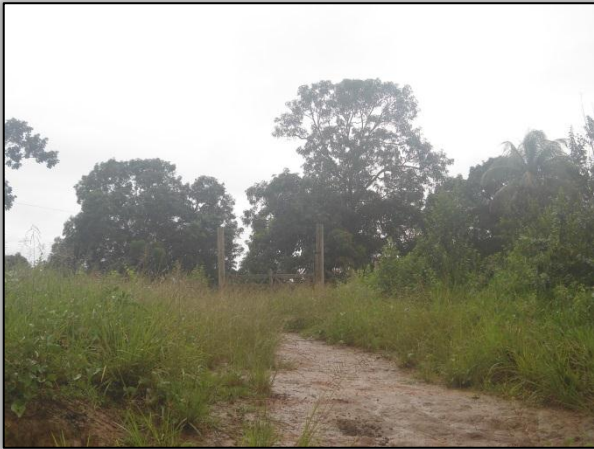
Sem identificação	E	S 03.78470° W 053.89298° Km 847,2	Cerca de madeira com arame liso e com portão de madeira a 12m do eixo da rodovia.

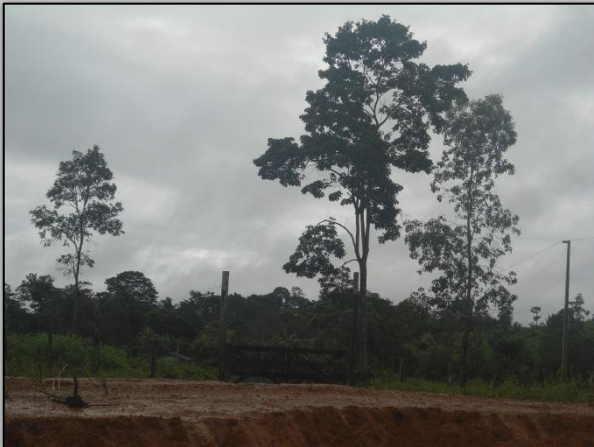
Nome	Lado	Localização (Coord. geográficas e Km)	Descrição	Fotos
Sem identificação	E	S 03.78939° W 053.90097° Km 848,3	Cerca de madeira e arame farpado, portão de madeira a 35m do eixo da rodovia.

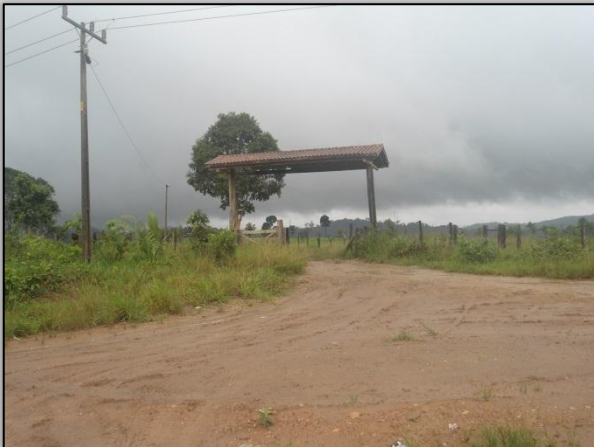
Sem identificação	D	S 03.79182° W 053.90620° Km 849	Cerca de arame liso com madeira, portão de madeira, a 26m do eixo da rodovia.

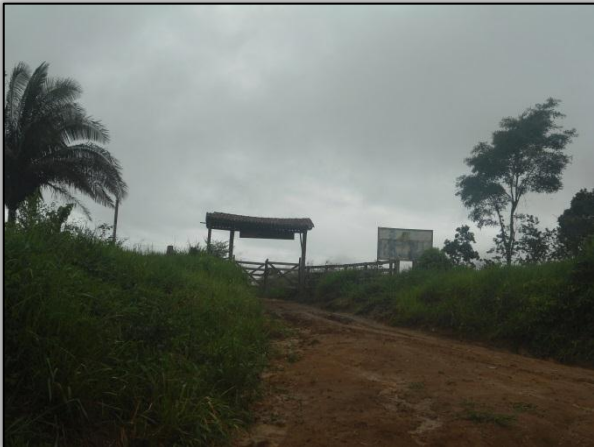
Nome	Lado	Localização (Coord. geográficas e Km)	Descrição	Fotos
Sem identificação	E	S 03.79683° W 053.91405° Km 850	Cerca de madeira com arame liso, portão de madeira a 23m do eixo da rodovia.

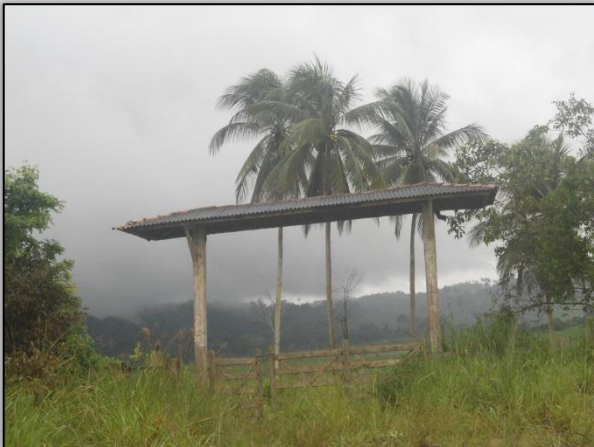
Sem identificação	D	S 03.79654° W 053.91411° Km 850	Cerca de madeira com arame liso e portão de madeira, a 16m do eixo da rodovia.

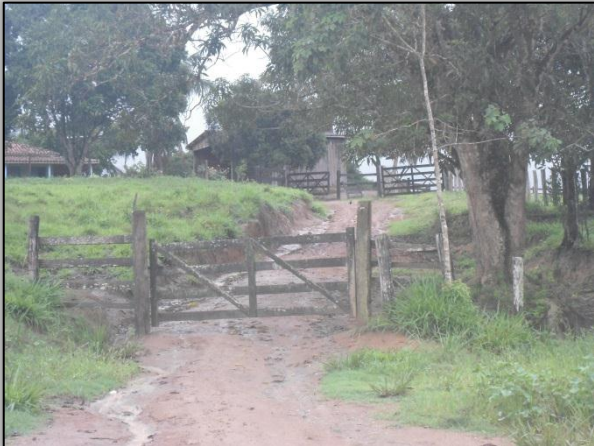
Nome	Lado	Localização (Coord. geográficas e Km)	Descrição	Fotos
Sem identificação	D	S 03.79896° W 053.91890° Km 850,6	Cerca de madeira e arame liso e portão de madeira, a 28m do eixo da rodovia.

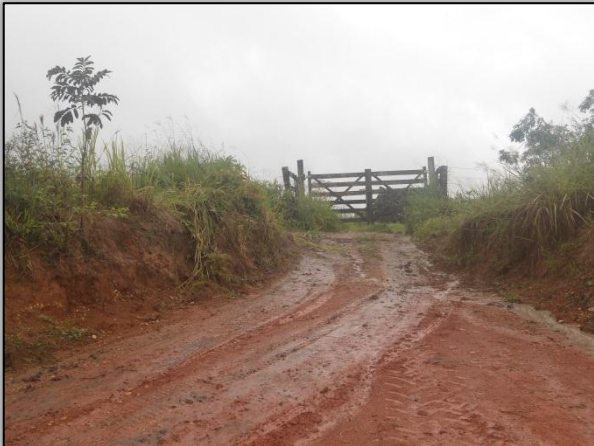
Sem identificação	D	S 03.80084° W 053.92201° Km 851	Cerca de arame liso com portão de madeira, a 23m do eixo da rodovia.

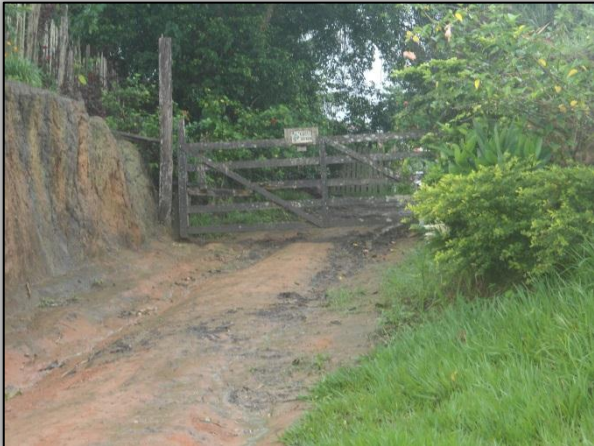
Nome	Lado	Localização (Coord. geográficas e Km)	Descrição	Fotos
Sem identificação	D	S 03.80270° W 053.92531° Km 851,4	Cerca de madeira e arame farpado com um curral de madeira, a 12m do eixo da rodovia.

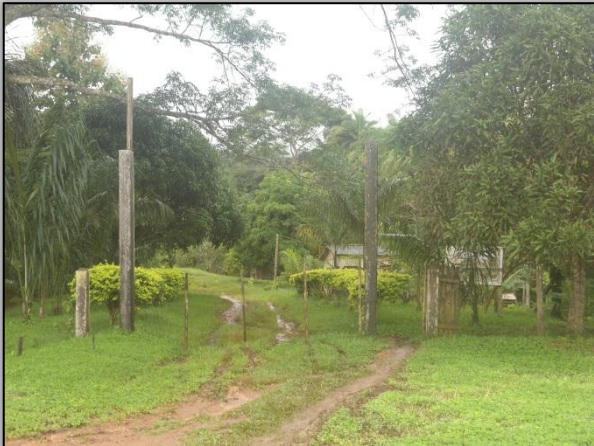
Fazenda Confiança	D	S 03.80853° W 053.93332° Km 852,6	Propriedade com cerca de arame liso a 15m do eixo da rodovia.

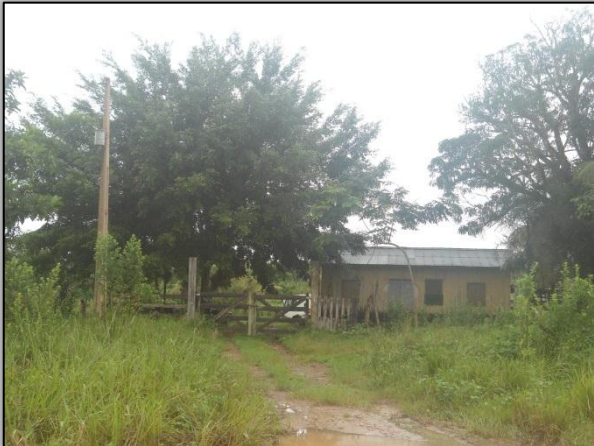
Nome	Lado	Localização (Coord. geográficas e Km)	Descrição	Fotos
Fazenda Sem identificação	E	S 03.80919° W 053.93357° Km 852,7	Cerca de arame liso, portão de madeira a 31m da rodovia.

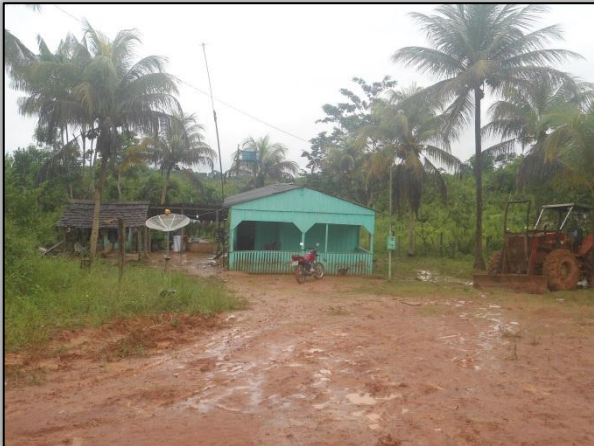
Sem identificação	E	S 03.81756° W 053.93750° Km 853,7	Edificação de madeira a 28m do eixo da rodovia.

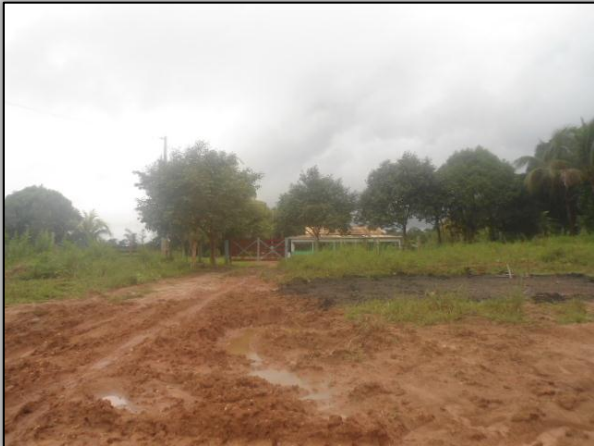
Nome	Lado	Localização (Coord. geográficas e Km)	Descrição	Fotos
Sem identificação	E	S 03.85452° W 053.96351° Km 859,3	Cerca de madeira e arame liso, portão de madeira, curral, casa de alvenaria a 28m do eixo da rodovia.

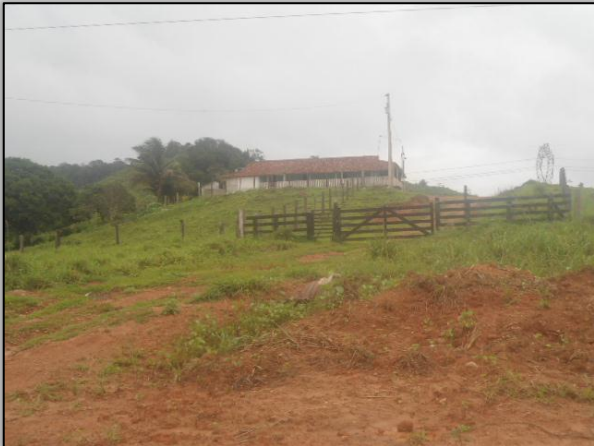
Faz. Bom Jesus Prop. Manoel Graciano	D	S 03.85655° W 053.97129° Km 860,2	Cerca de madeira com arame liso e portão de madeira, casa de alvenaria a 31m do eixo da rodovia.

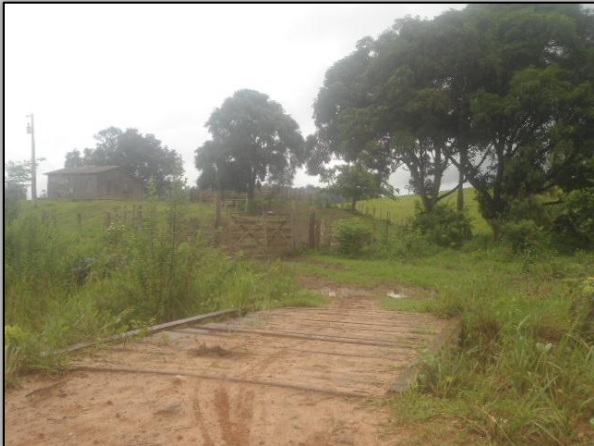
Nome	Lado	Localização (Coord. geográficas e Km)	Descrição	Fotos
Sem identificação	E	S 03.85742° W 053.97290° Km 860,4	Cerca de madeira e arame liso, com portão de madeira, a 22m do eixo da rodovia.

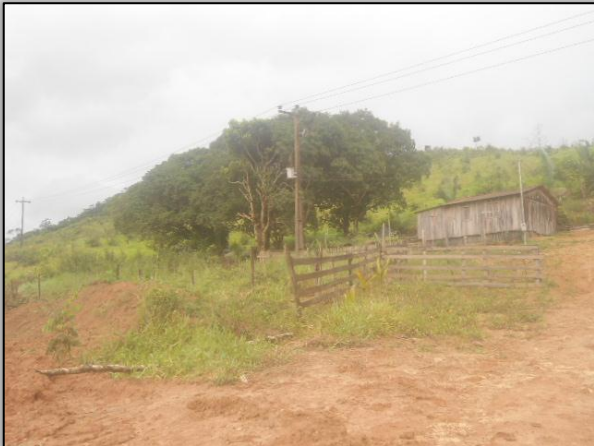
Sem identificação	D	S 03.86079° W 053.98080° 861,4 km	Cerca de madeira com arame farpado a 18 m do eixo da rodovia.

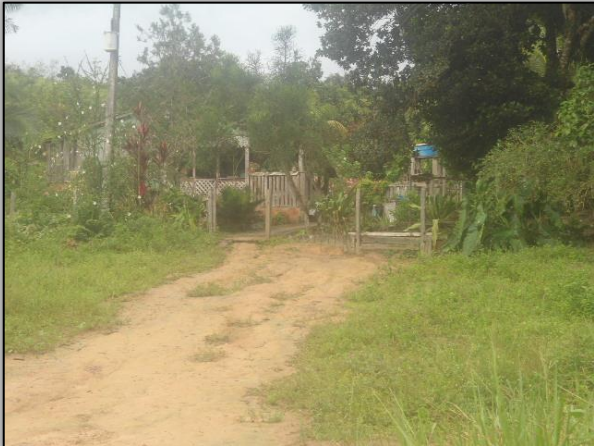
Nome	Lado	Localização (Coord. geográficas e Km)	Descrição	Fotos
Sem identificação	D	S 03.86593° W 053.98782° Km 862,4	Cerca de madeira com arame liso e portão de madeira, a 28m do eixo da rodovia

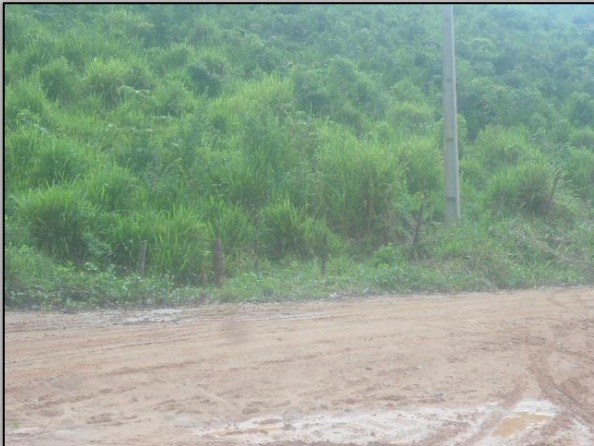
Sem identificação	E	S 03.86593° W 053.98782° Km 862,4	Cerca de arame liso com madeira, portão de madeira, a 30m do eixo da rodovia.

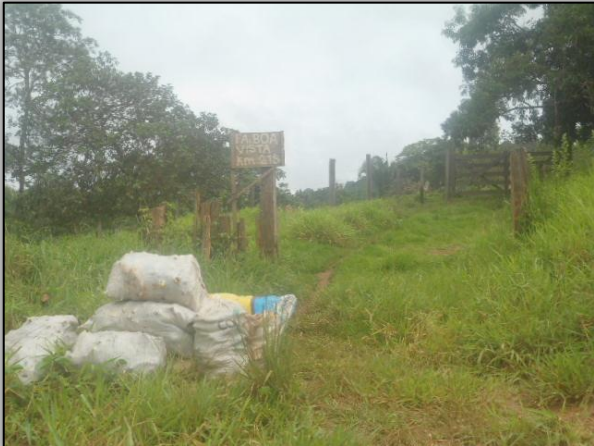
Nome	Lado	Localização (Coord. geográficas e Km)	Descrição	Fotos
Fazenda Boa vista	D	S 03.86571° W 054.00091° Km 864,4	Cerca de madeira com arame farpado e com portão de madeira a 7m da rodovia.

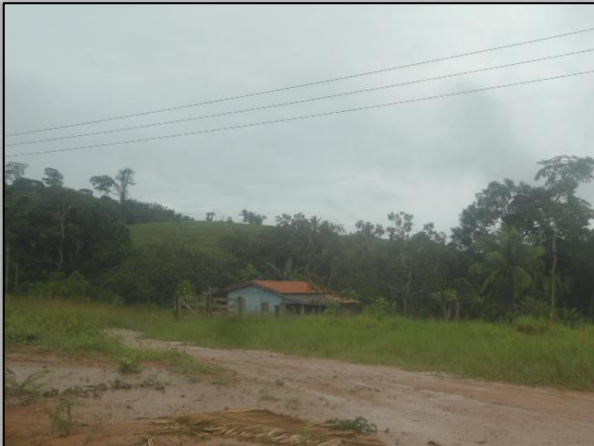
Sem identificação	D	S 03.85715° W 054.03595° Km 868,5	Cerca de madeira com arame liso e portão de madeira, a 36m distante do eixo da rodovia.

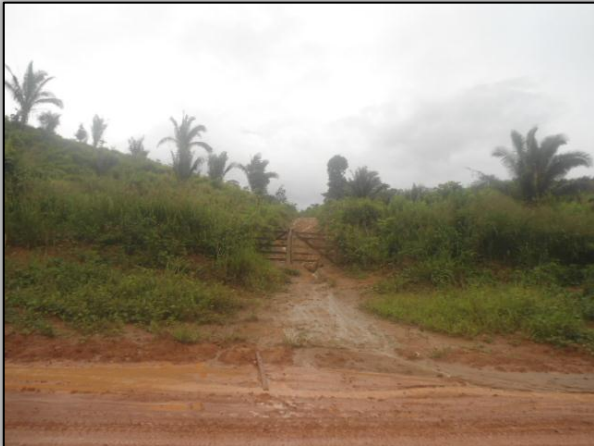
Nome	Lado	Localização (Coord. geográficas e Km)	Descrição	Fotos
Sem identificação	E	S 03.85676° W 054.03934° Km 868,9	Cerca de madeira com arame liso e portão de madeira, a 20m do eixo da rodovia.

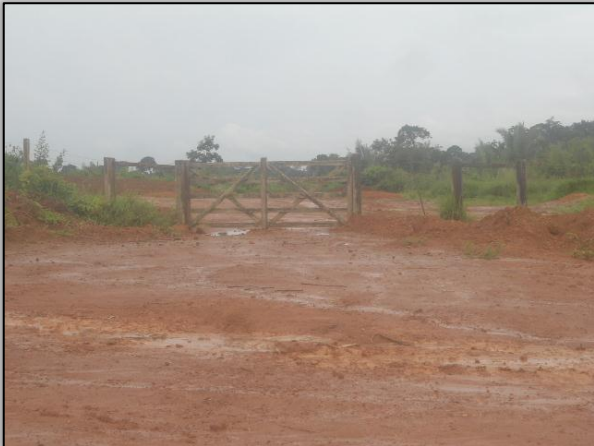
Sem identificação	D	S 03.85783° W 054.04473° Km 869,6	Cerca de madeira com arame liso e portão de madeira, a 26m do eixo da rodovia.

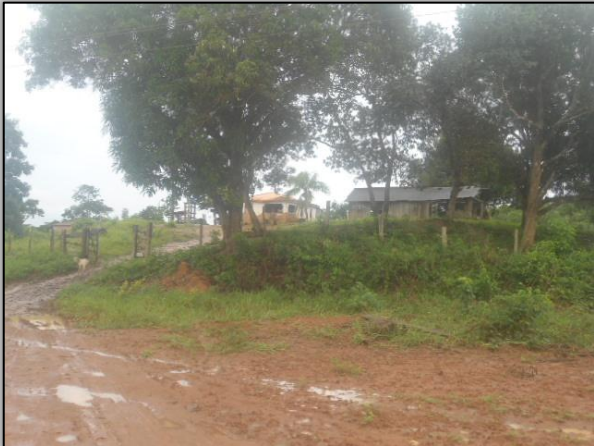
Nome	Lado	Localização (Coord. geográficas e Km)	Descrição	Fotos
Sem identificação	D	S 03.85921° W 054.05686° Km 871	Cerca de madeira e arame liso com portão de madeira a 28m do eixo da rodovia. Edificação de alvenaria.

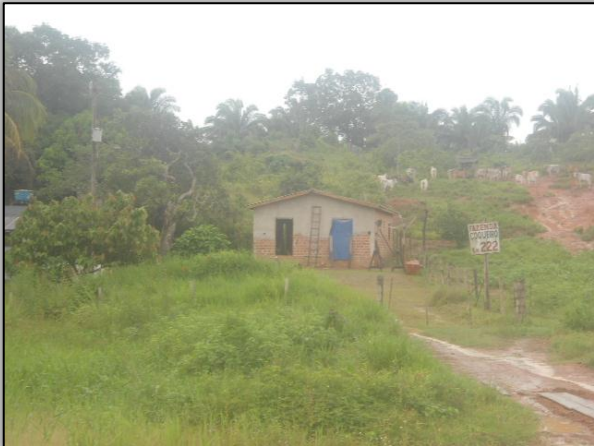
Fazenda Coqueiro	D	S 03.85928° W 054.06828° Km 872,2	Cerca de madeira e arame liso, portão de madeira a 6m do eixo da rodovia. Edificação de madeira. Houve alteração em relação ao portão.

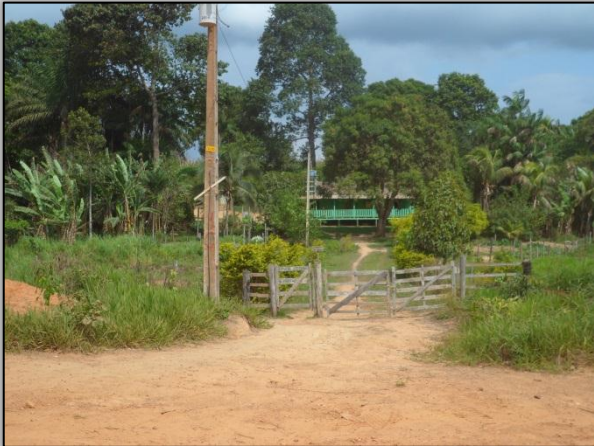
Nome	Lado	Localização (Coord. geográficas e Km)	Descrição	Fotos
Sem identificação	D	S 03.86004° W 054.07364° Km 872,9	Cerca de madeira com arame liso e portão de madeira a 22m do eixo da rodovia. Edificação de madeira.

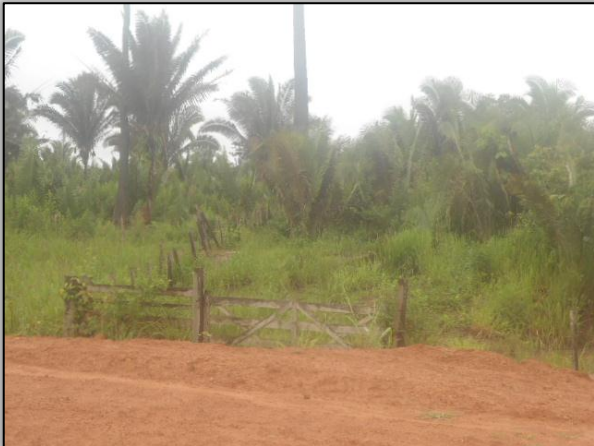
Sem identificação	D	S 03.86222° W 054.08590° KM 880,5	Cerca de madeira com arame liso e portão de madeira a 18m do eixo da rodovia.

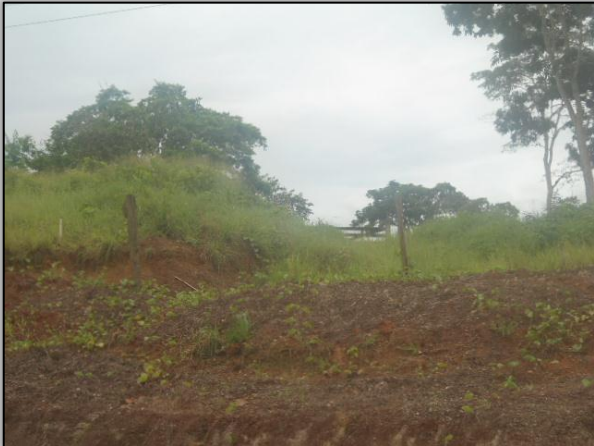
Nome	Lado	Localização (Coord. geográficas e Km)	Descrição	Fotos
Não Identificada	D	S 03.85708° W 054.11587° Km 884	Cerca de madeira com arame farpado a 7m do eixo da rodovia.

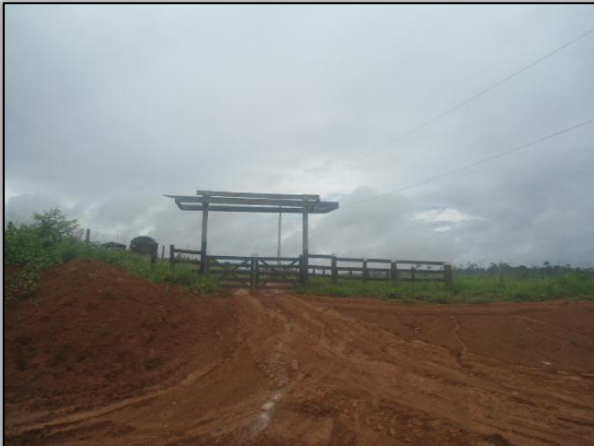
Sem identificação	E	S 03.85751° W 054.11691° Km 884,2	Cerca de madeira com arame liso e portão de madeira, a 12m do eixo da rodovia.

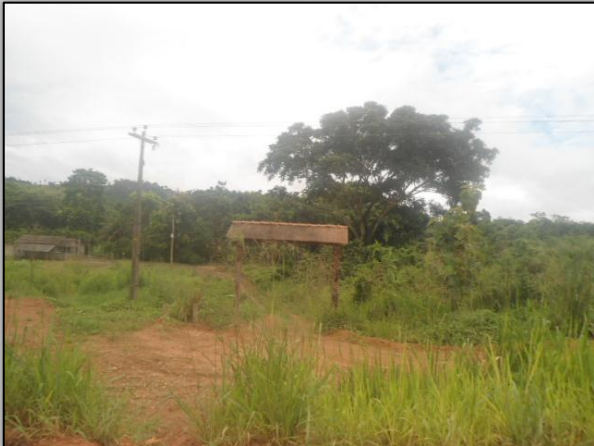
Nome	Lado	Localização (Coord. geográficas e Km)	Descrição	Fotos
Fazenda Beija-flor	D	S 03.85250° W 054.14503° Km 887,4	Cerca de madeira com arame liso, portão de madeira a 15m do eixo da rodovia. Foi identificada a estrutura do portão.

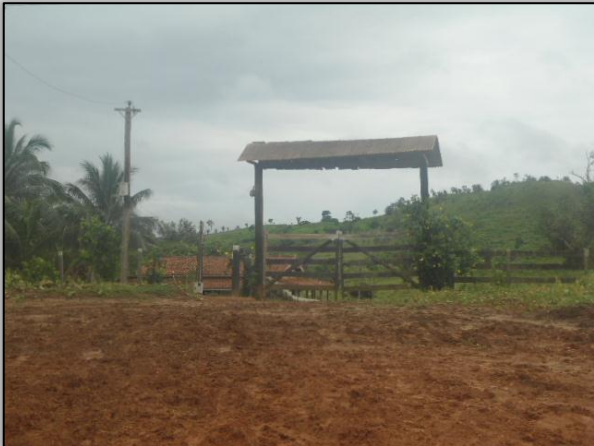
Sem identificação	D	S 03.85398° W 054.16403° Km 889,6	Cerca de madeira com arame liso e portão de madeira a 14m do eixo da rodovia.

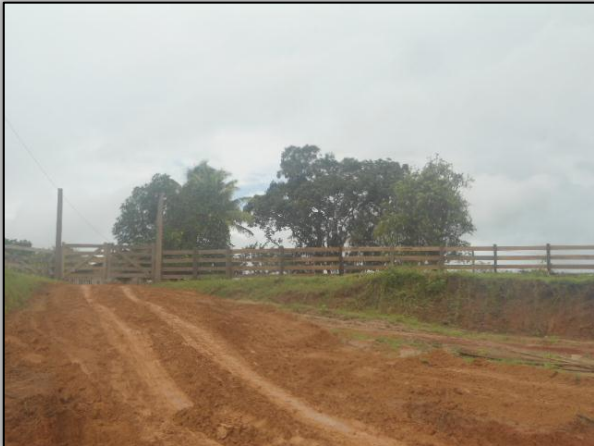
Nome	Lado	Localização (Coord. geográficas e Km)	Descrição	Fotos
Sem identificação	E	S 03.85398° W 054.16403° Km 889,6	Curral, cerca de arame liso com madeira portão de madeira, a 24m do eixo da rodovia.

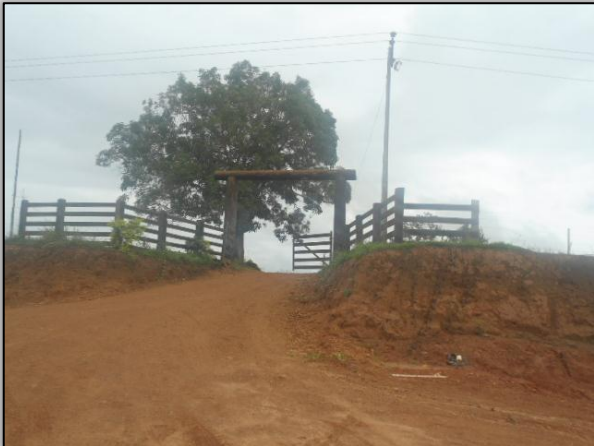
Sem identificação	D	S 03.86031° W 054.18633° Km 892,1	Cerca de madeira com arame liso, e portão de madeira. Esta propriedade fica a 10m do eixo da rodovia.

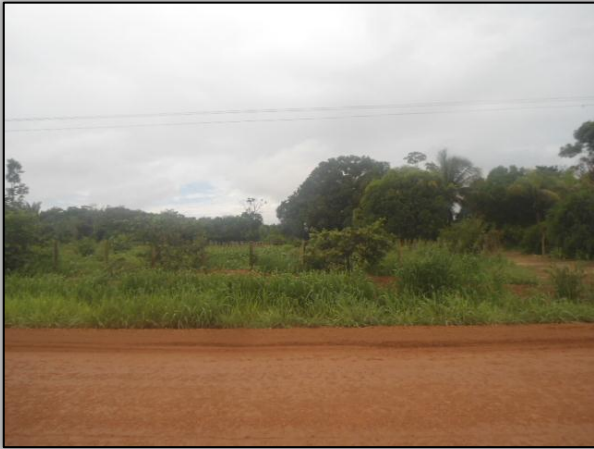
Nome	Lado	Localização (Coord. geográficas e Km)	Descrição	Fotos
Sem identificação	E	S 03.86286° W 054.19738° Km 893,3	Cerca de madeira com arame liso, e portão de madeira a 12m do eixo da rodovia. Esta propriedade fica em frente à pista de pouso do município de Placas.

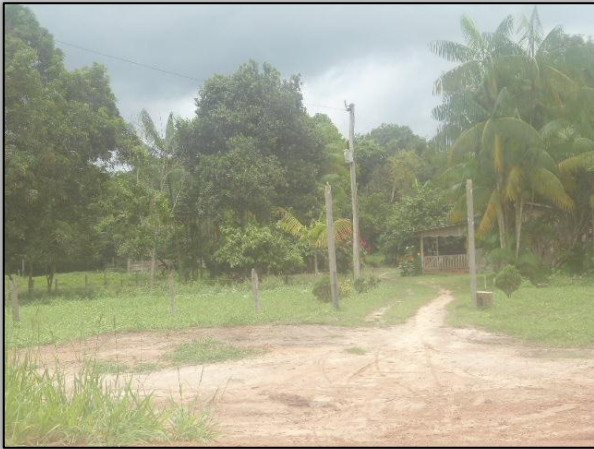
Sem identificação	E	S 03.87462° W 054.23683° Km 898,02	Cerca de madeira com arame farpado, sem portão a 15m do eixo da rodovia.

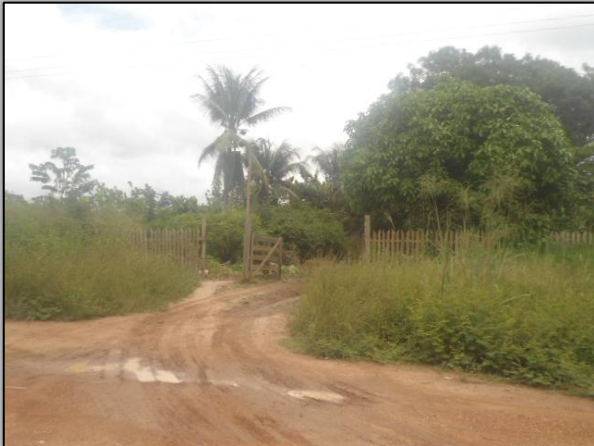
Nome	Lado	Localização (Coord. geográficas e Km)	Descrição	Fotos
Sem identificação	D	S 03.87501° W 054.23817° Km 898,1	Cerca de madeira, portão de madeira a 18m do eixo da rodovia.

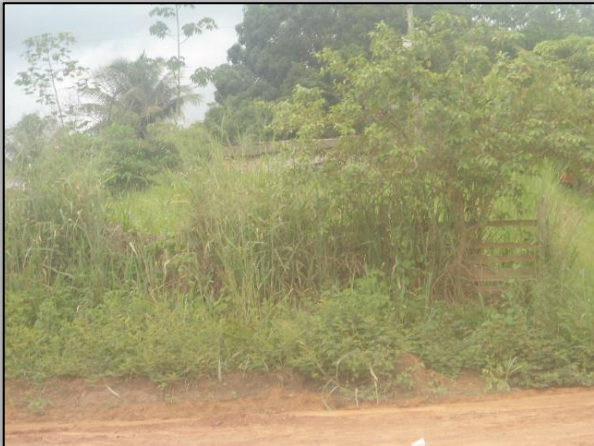
Sem identificação	E	S 03.87584° W 054.24282° Km 898,6	Cerca de madeira a 10m do eixo da rodovia.

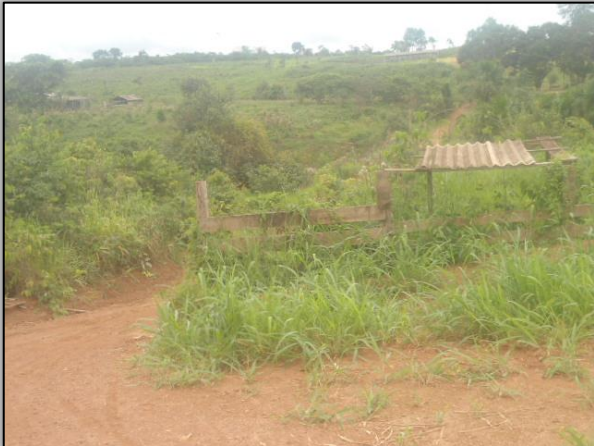
Nome	Lado	Localização (Coord. geográficas e Km)	Descrição	Fotos
Sem identificação	D	S 03.87666° W 054.24521° Km 898,9	Cerca de madeira com arame farpado, portão de madeira, a 14m do eixo da rodovia.

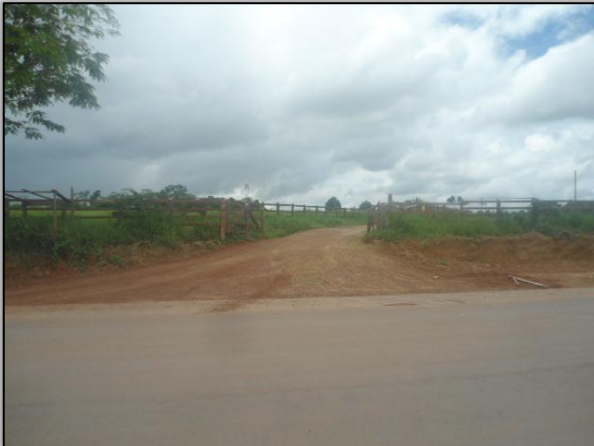
Não Identificada	E	S 03.87932° W 054.25091° Km 899,5	Cerca de madeira a 15m do eixo da rodovia.

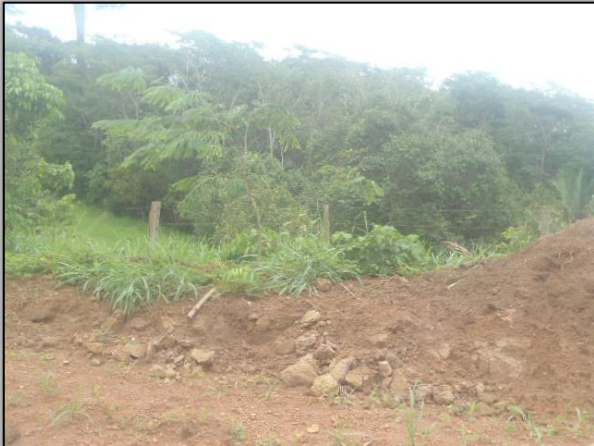
Nome	Lado	Localização (Coord. geográficas e Km)	Descrição	Fotos
Sem identificação	D	S 03.88071° W 054.25407° Km 900	Cerca de madeira com arame liso a 21m do eixo da rodovia.

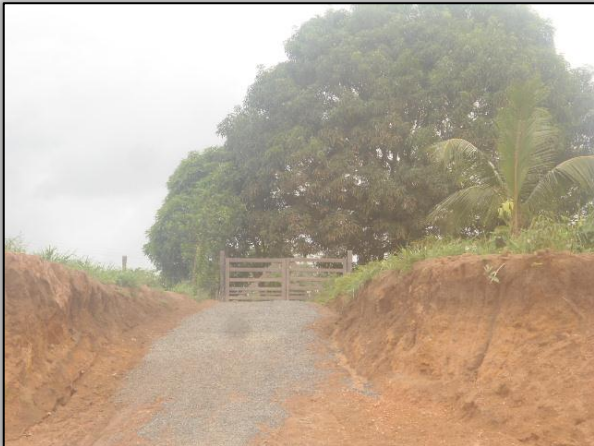
Sem identificação	E	S 03.88115° W 054.25464° Km 900,1	Cerca de madeira com arame liso e portão de madeira a 8m de distância do eixo da rodovia.

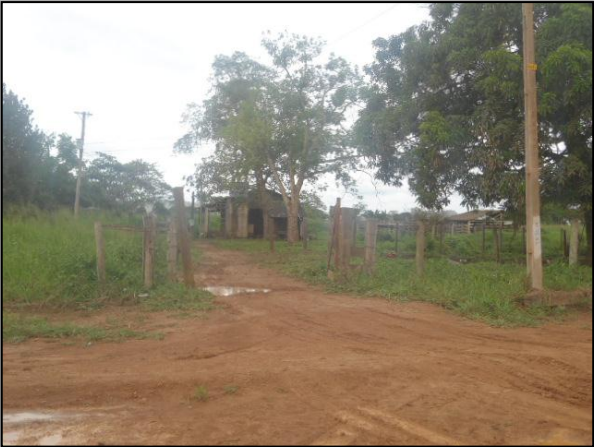
Nome	Lado	Localização (Coord. geográficas e Km)	Descrição	Fotos
Sem identificação	D	S 03.88440° W 054.26116° Km 900,9	Cerca de madeira com arame liso, a 21m do eixo da rodovia.

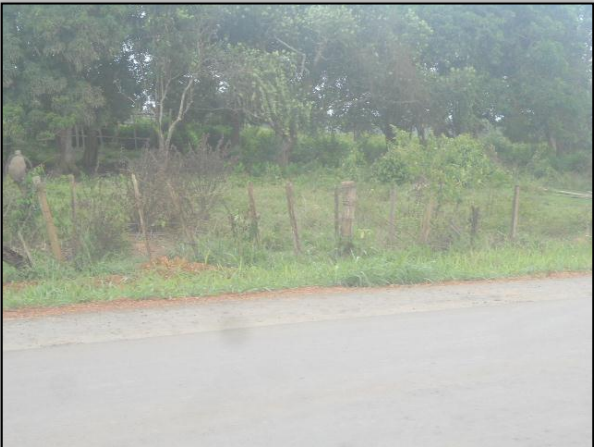
Sem identificação	E	S 03.88604° W 054.26442° Km 901,3	Cerca de madeira com arame liso, portão de arame e pastagem a 8m do eixo da rodovia.

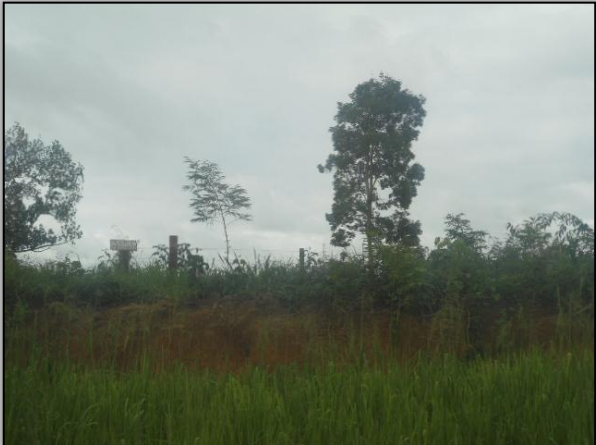
Nome	Lado	Localização (Coord. geográficas e Km)	Descrição	Fotos
Sem identificação	D	S 03.89142° W 054.27449° Km 902,6	Cerca de arame liso a 12m do eixo da.

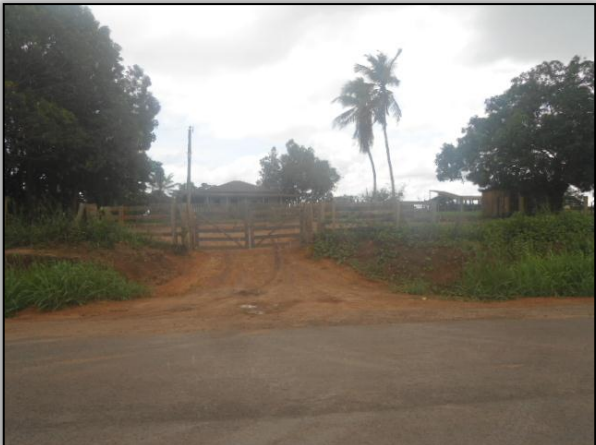
Sem identificação	E	S 03.88981° W 054.27785° Km 903,1	Cerca de madeira com arame liso, portão de madeira, a 16m do eixo da rodovia.

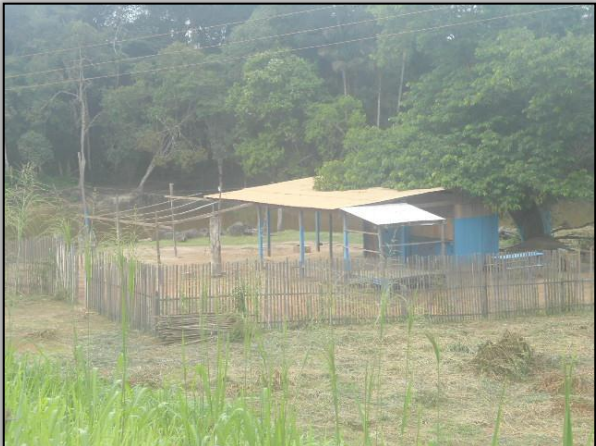
Nome	Lado	Localização (Coord. geográficas e Km)	Descrição	Fotos
Sem identificação	D	S 03.88770° W 054.29317° Km 904.3	Edificação de madeira com cerca de madeira a 25m do eixo da rodovia, às margens do igarapé Curuaúna II.

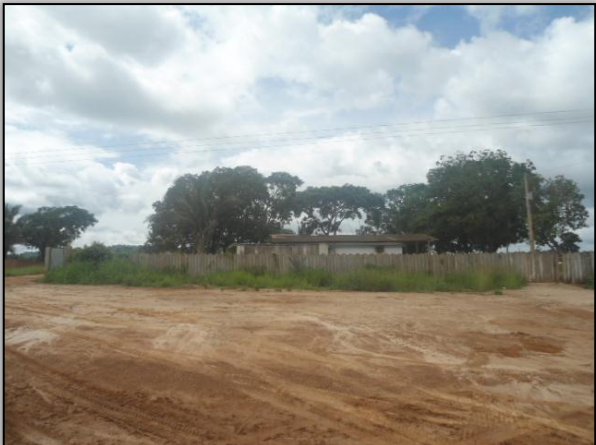
Laticínio Mandacaru	D	S 03.88790° W 054.29836° Km 905,4	Propriedade particular laticínio mandacaru a 25m do eixo da rodovia.

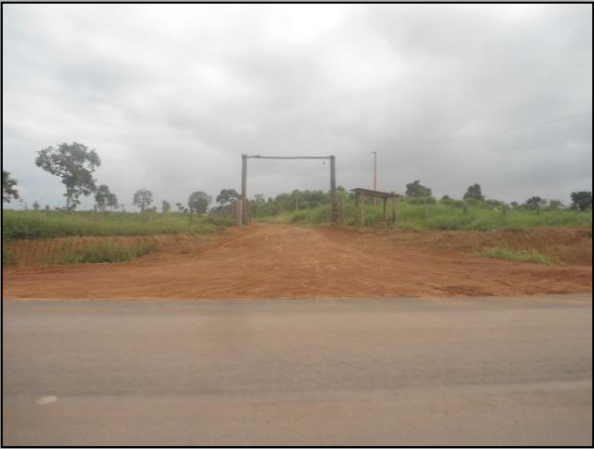
Nome	Lado	Localização (Coord. geográficas e Km)	Descrição	Fotos
Propriedade do Sr. Valdecir	E	S 03.88920° W 054.30340° Km 906,1	Cerca de madeira com arame farpado e portão de madeira a 20m do eixo da rodovia.

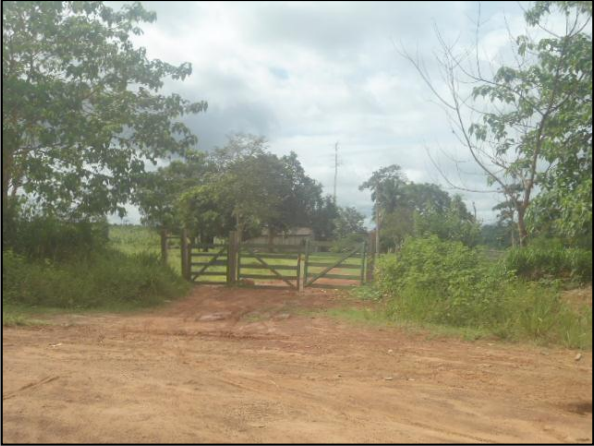
Propriedade do Sr. Pérciles	D	S 03.89003° W 054.32728° Km 909	Cerca de madeira com arame liso e portão de madeira a 15m da rodovia.

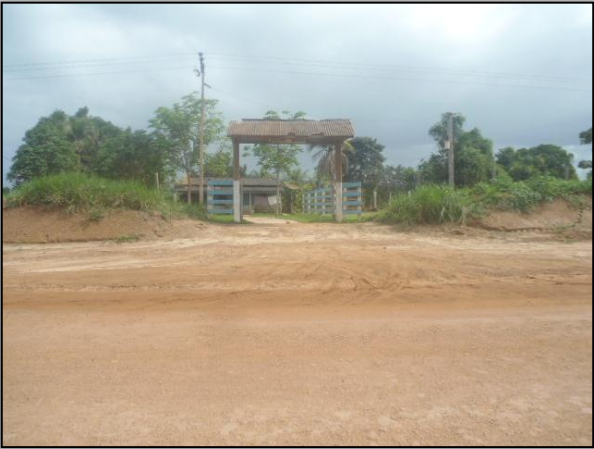
Nome	Lado	Localização (Coord. geográficas e Km)	Descrição	Fotos
Sem identificação	E	S 03.89191° W 054.33325° Km 909,7	Cerca de madeira com arame liso e portão de madeira, a 14m da rodovia.
