BR-230/PA

**11º Relatório de Acompanhamento
dos Programas Ambientais (RA – 11)**

**Relatório Semestral
Fevereiro 2015/Agosto 2015**

Subtrecho: Div. TO/PA (Início Travessia Rio Araguaia) – Entr. BR-163(A) (Rurópolis).

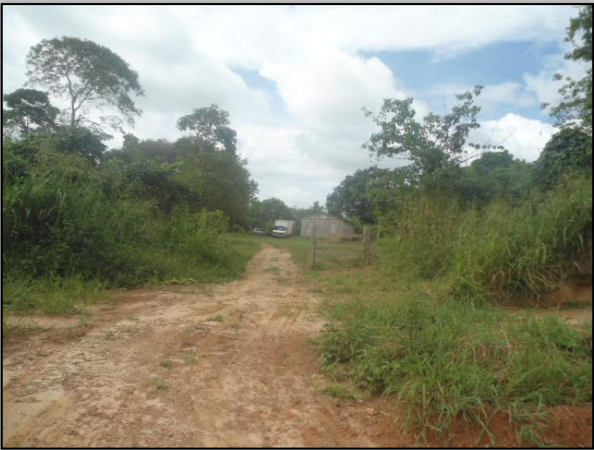
Sem identificação	D	S 03.89195° W 054.33418° Km 909,8	Cerca de madeira com arame liso e portão de madeira, a 12m da rodovia.

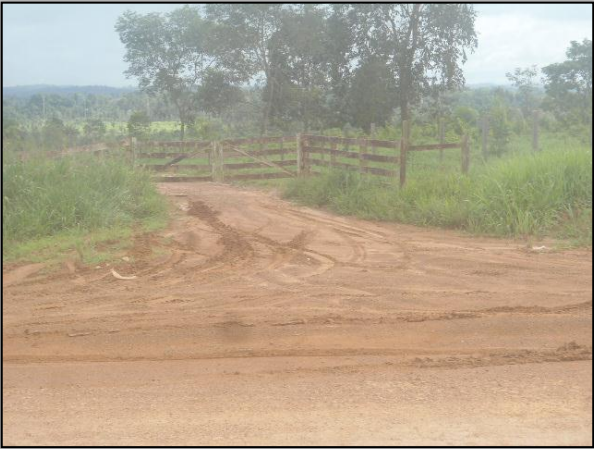
Nome	Lado	Localização (Coord. geográficas e Km)	Descrição	Fotos
Sem identificação	E	S 03.88933° W 054.34203° Km 910,7	Cerca de madeira com arame liso e portão de madeira, a 10m do eixo da rodovia.

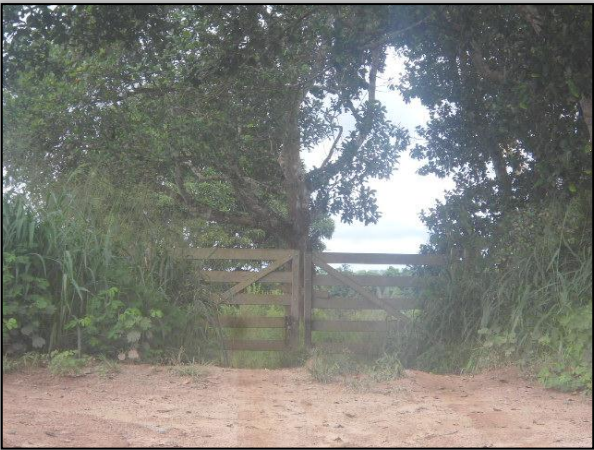
Sem identificação	D	S 03.88871° W 054.34298° Km 910,8	Cerca de madeira com arame liso, portão de madeira a 23m do eixo da rodovia.

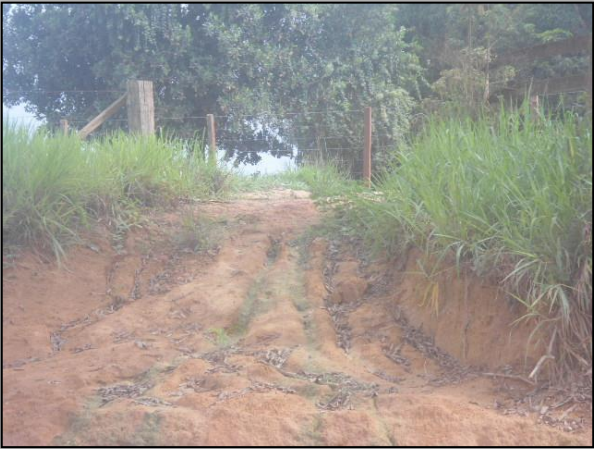
Nome	Lado	Localização (Coord. geográficas e Km)	Descrição	Fotos
Sem identificação	E	S 03.88488° W 054.35580° Km 912,3	Cerca de madeira com arame liso a 18m do eixo da rodovia. Foi identificada a construção de outra cerca a 30m do eixo da rodovia. Porém a antiga ainda continua no mesmo lugar.

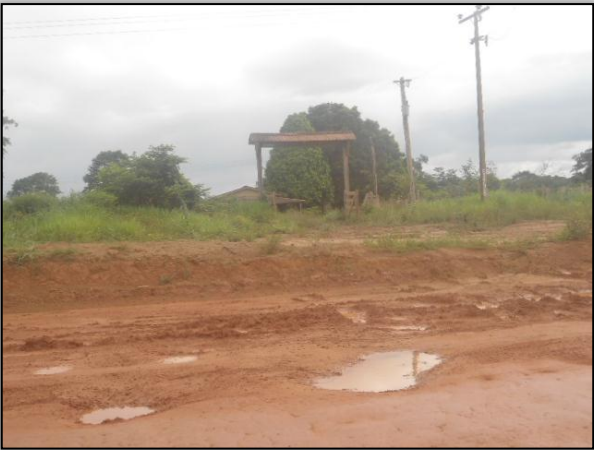
Faz. São Vicente	E	S 03.88455° W 054.35788° Km 912,5	Cerca de arame liso com madeira, a 25m do eixo da rodovia.

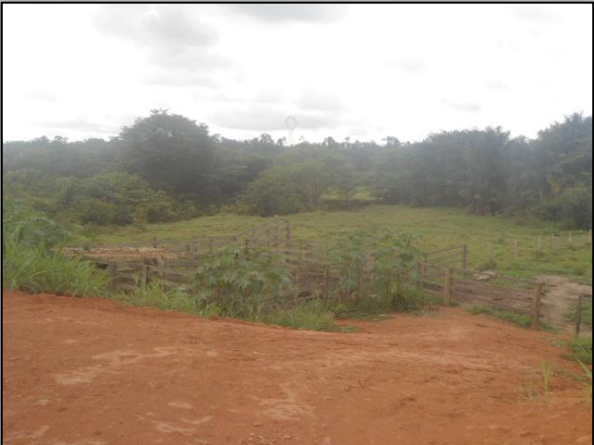
Nome	Lado	Localização (Coord. geográficas e Km)	Descrição	Fotos
Não identificado	D	S 03.88362° W 054.38216° Km 915,2	Curral de madeira na faixa de domínio, próximo ao igarapé Muiraquitã a 14m do eixo da rodovia.

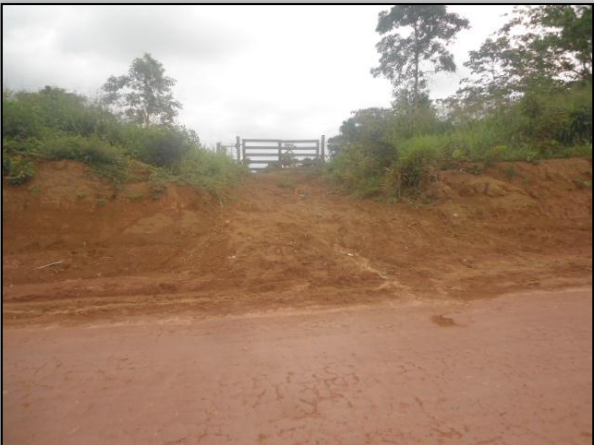
Sem identificação	E	S 03.88673° W 054.39114° Km 916,2	Cerca de madeira com arame liso, portão de madeira, a 25m do eixo da rodovia.

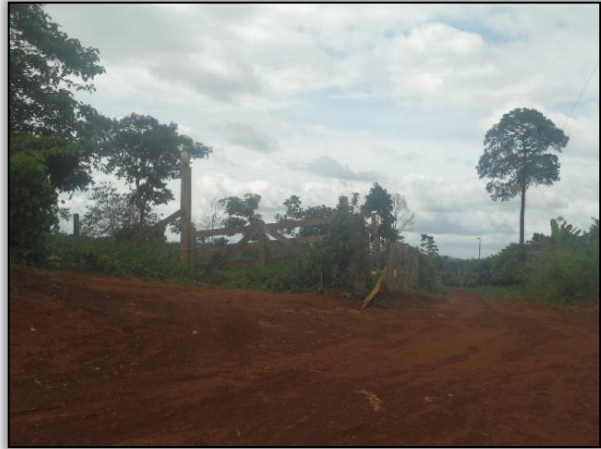
Nome	Lado	Localização (Coord. geográficas e Km)	Descrição	Fotos
Sítio Bela Vista	D	S 03.88945° W 054.40659° Km 918	Cerca de arame liso e com portão de madeira 10m do eixo da rodovia.

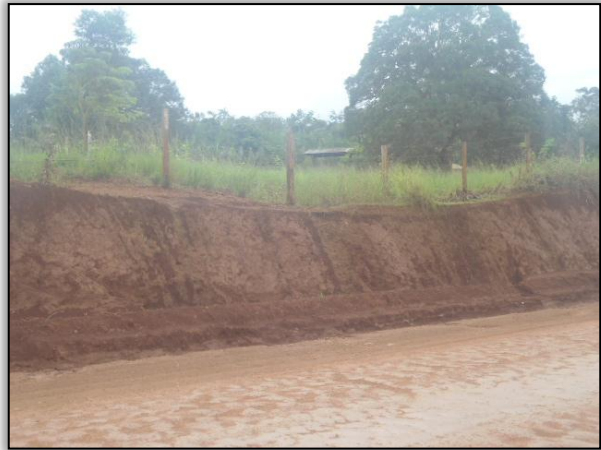
Sem identificação	E	S 03.88961° W 054.40688° Km 918	Cerca de madeira com arame liso, portão de madeira a 7m da rodovia.

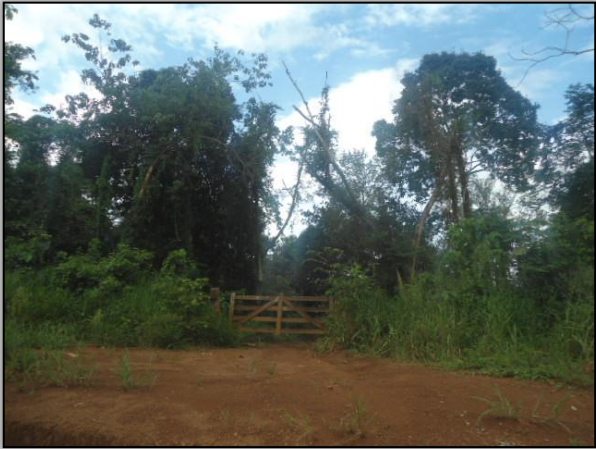
Nome	Lado	Localização (Coord. geográficas e Km)	Descrição	Fotos
Sem identificação	D	03.88970° W 054.41084. Km918, 6	Cerca de arame liso com portão de madeira a 8m do eixo da rodovia.

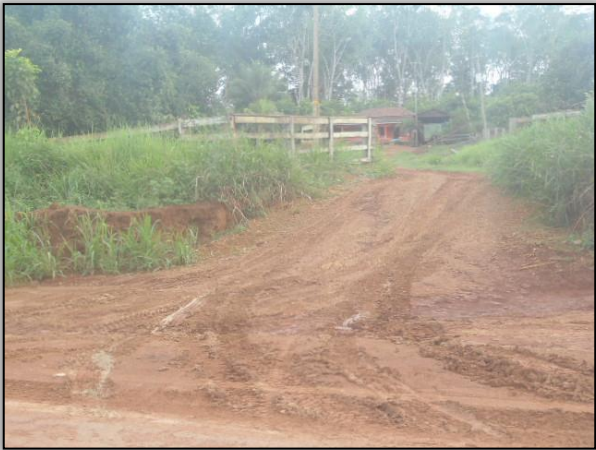
Propriedade do Sr. Donizete	E	S 03.88970° W 054.41268° Km 918,7	Cerca de madeira com arame liso e com portão de madeira a 8m do eixo da rodovia.

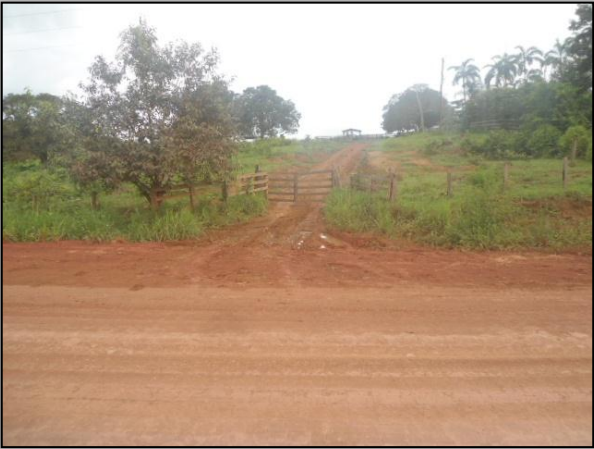
Nome	Lado	Localização (Coord. geográficas e Km)	Descrição	Fotos
Sem identificação	E	S 03.89156° W 054.42793° Km 920,4	Cerca de madeira com arame liso, portão de madeira a 8m do eixo da rodovia.

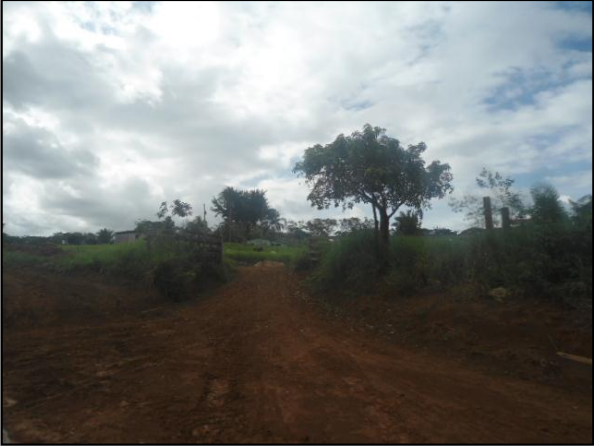
Sem identificação	D	S 03.89253° W 054.43281° Km 921	Cerca de madeira com arame liso, portão de madeira, a 5m do eixo da rodovia.

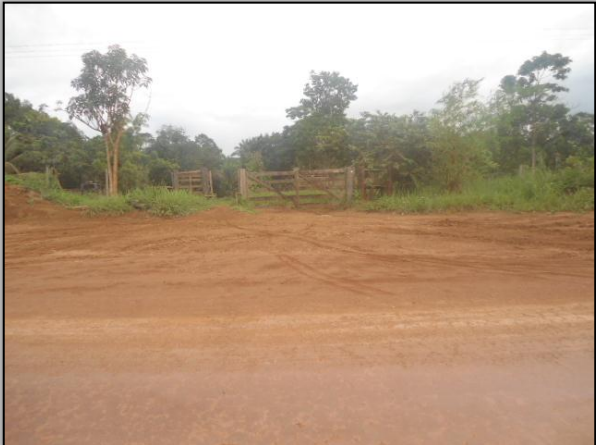
Nome	Lado	Localização (Coord. geográficas e Km)	Descrição	Fotos
Não Paulo Sergio	E	S 03.89255° W 054.43316° Km 921	Cerca de arame liso com portão de madeira, a 18m do eixo da rodovia.

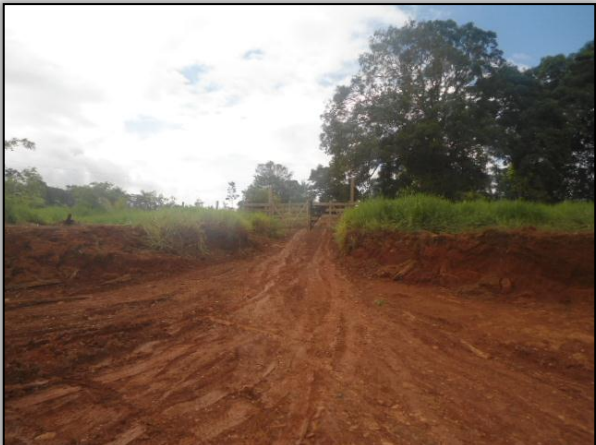
Sem identificação	D	S 03.89293° W 054.43626° Km 921,3	Cerca de madeira com arame liso, portão de madeira a 12m do eixo da rodovia.

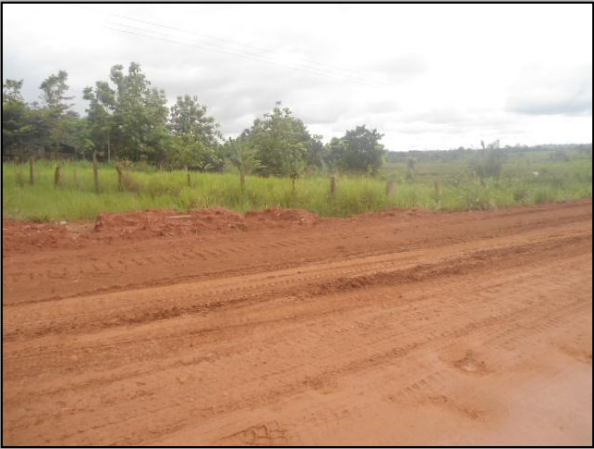
Nome	Lado	Localização (Coord. geográficas e Km)	Descrição	Fotos
Sem identificação	E	S 03.89248° W 054.45433° Km 923,3	Com pastagem, possui cerca de madeira com arame liso e portão de madeira a 10m da rodovia.

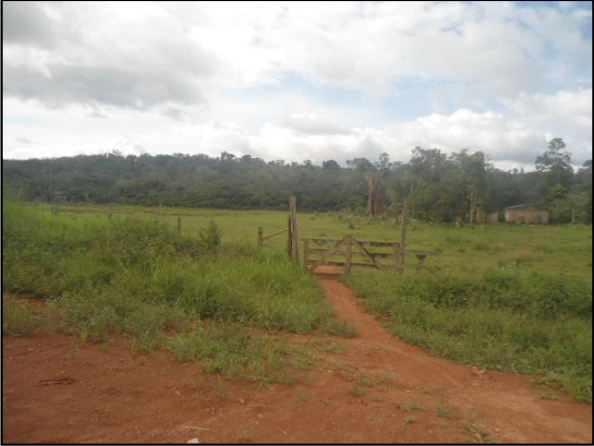
Sem identificação	D	S 03.89346° W 054.47378° Km 925,6	Cerca de madeira com arame liso e portão de madeira, a 9m da rodovia. Esta propriedade fica próximo à Vila Vai-e-vem.

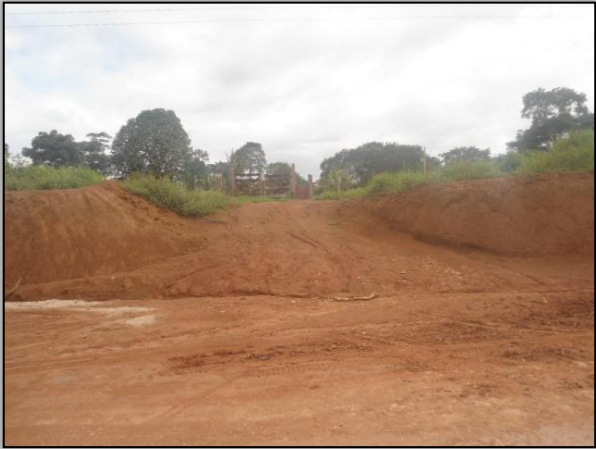
Nome	Lado	Localização (Coord. geográficas e Km)	Descrição	Fotos
Sem identificação	E	S 03. 89395° W 054. 48191° Km 926,5	Curral, cerca de arame liso com madeira, portão de madeira, a 20m do eixo da rodovia.

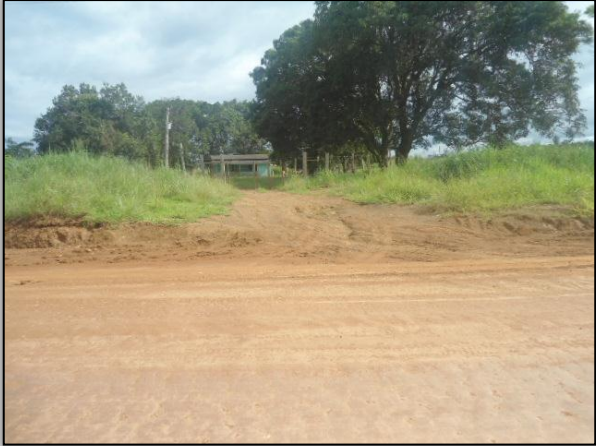
Sem identificação	E	S 03.89443° W 054.48914° Km 927,4	Cerca de madeira com arame liso a 8m do eixo da rodovia.

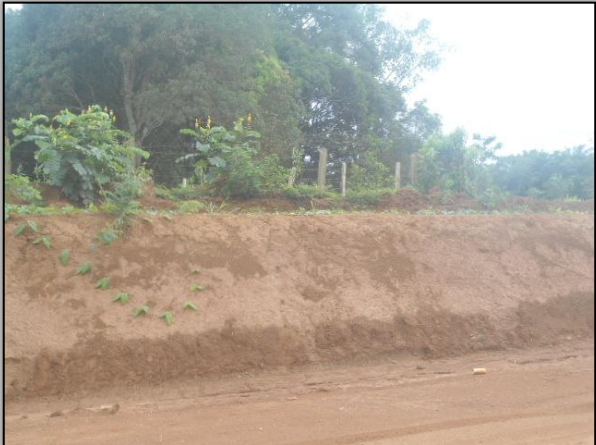
Nome	Lado	Localização (Coord. geográficas e Km)	Descrição	Fotos
Sem identificação	E	S 03.89501° W 054.49666° Km 928,2	Cerca de madeira com arame farpado a 6m do eixo da rodovia.

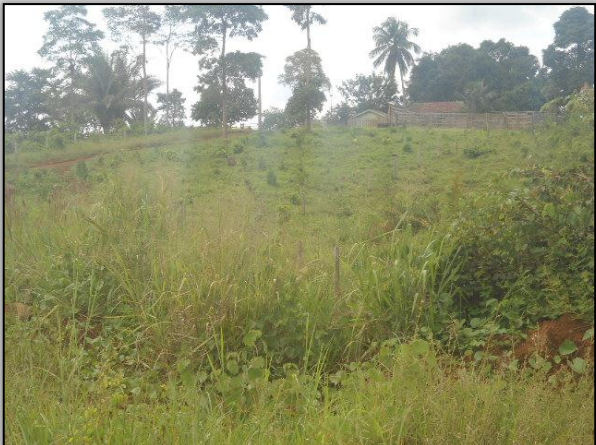
Propriedade do Sr. Cantinha	D	S 03.90011° W 054.51951° Km 930,8	Cerca de madeira com arame farpado, portão de madeira. Há uma cerca a 8m de distância da rodovia e outra cerca a 37m da rodovia.

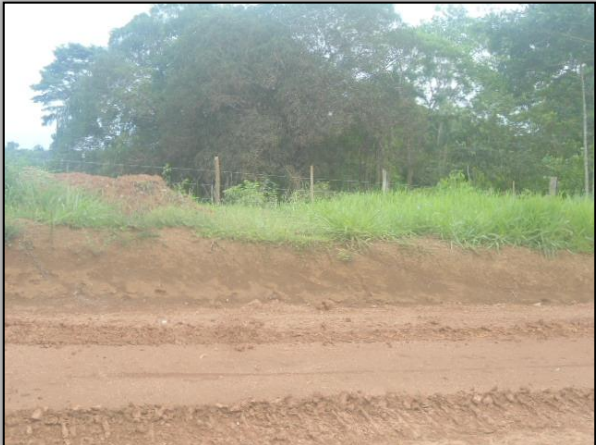
Nome	Lado	Localização (Coord. geográficas e Km)	Descrição	Fotos
Propriedade do Sr. Gilmar Locately	E	S 03.903050° W 054.52890° Km 931,9	Cerca de madeira com arame farpado a 8m da rodovia.

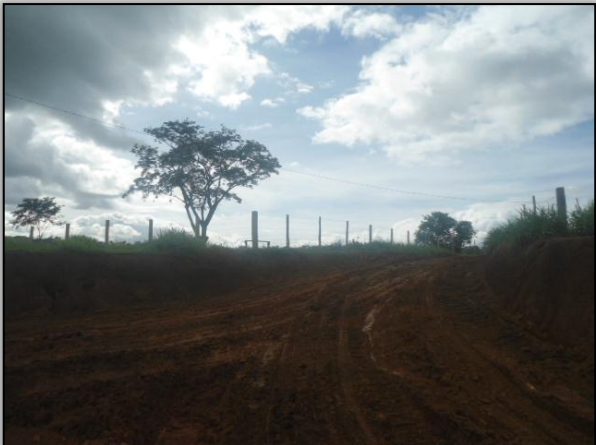
Propriedade do Sr. Armando Schneider	D	S 03.90996° W 054.54453° Km 933,8 cor normal	Cerca de madeira com arame liso e portão de madeira a 25m do eixo da rodovia.

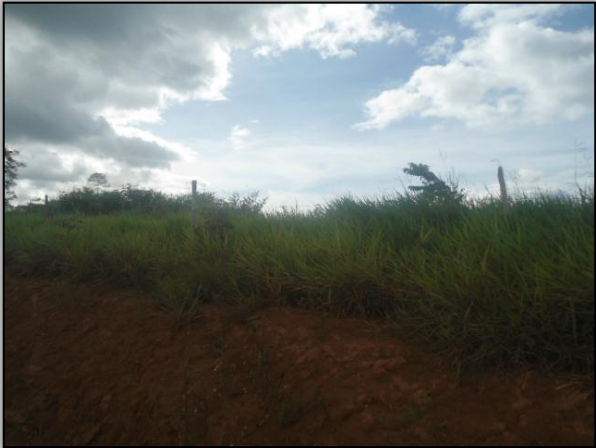
Nome	Lado	Localização (Coord. geográficas e Km)	Descrição	Fotos
Sem identificação	D	03.91765° W 054.55740° Km935, 6	Cerca de arame farpado e madeira a 4m do eixo da rodovia

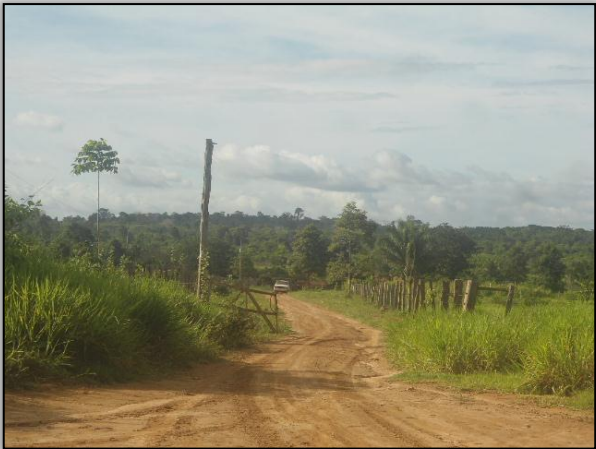
Nilda Danett	D	S 03.92521° W 054.57877° Km 938	Cerca de arame liso com madeira, portão de madeira a 32m da rodovia.

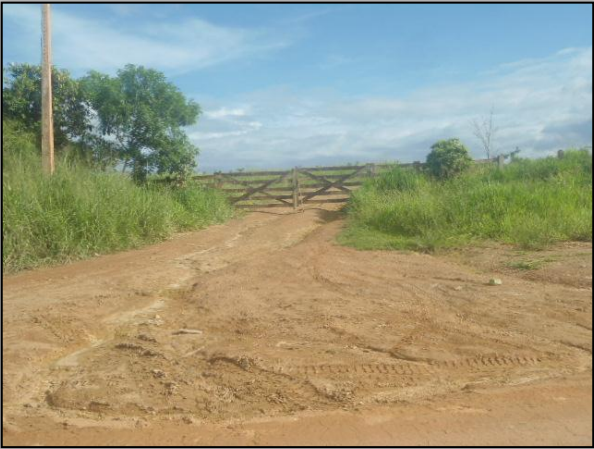
Nome	Lado	Localização (Coord. geográficas e Km)	Descrição	Fotos
Dadalt	E	S 03.92854° W 054.58733° Km 939,1	Cerca de madeira com arame liso pastagem, a 18m da rodovia.

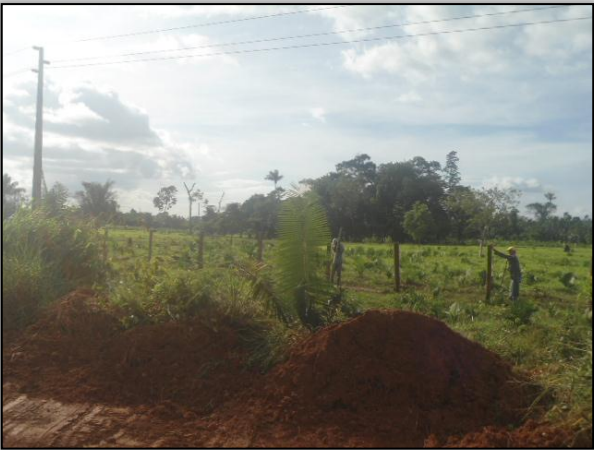
João Locately	D	S 03.93360° W 054.60238° Km 940,8	Cerca de madeira com arame farpado a 7,50m de distância da rodovia. Foi constatado que o proprietário está recuando a cerca a uma distância de 25m da rodovia O próximo levantamento ratificará esta mudança.

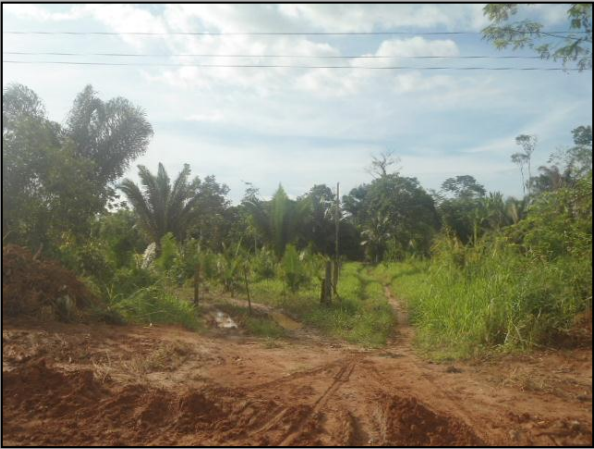
Nome	Lado	Localização (Coord. geográficas e Km)	Descrição	Fotos
Propriedade do Sr. Valdemar Burman	D	S 03.93548° W 054.60781° Km 941,5	Cerca de madeira com arame farpado a 8m da rodovia.

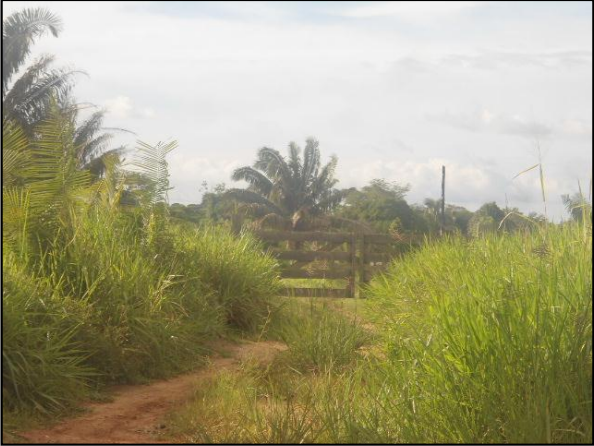
Propriedade Valentin	D	S 03.93672° W 054.61193° Km 942	Cerca de madeira com arame liso, portão de madeira, a 35m da rodovia.

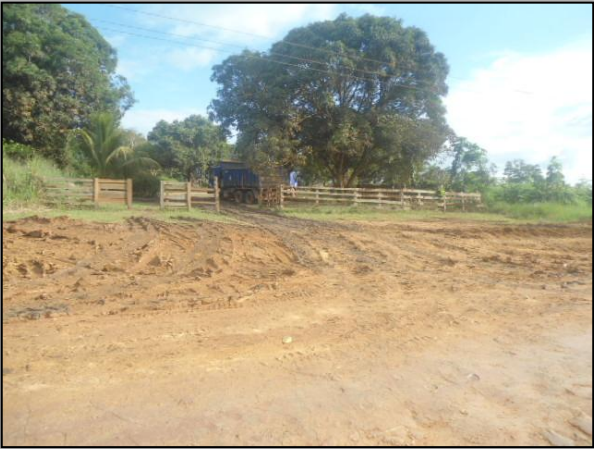
Nome	Lado	Localização (Coord. geográficas e Km)	Descrição	Fotos
Propriedade Mauro Olímpio	E	S 03.93836° W 054.61621° Km 942,5	Cerca de arame farpado com madeira, portão de madeira, a 21m da rodovia.

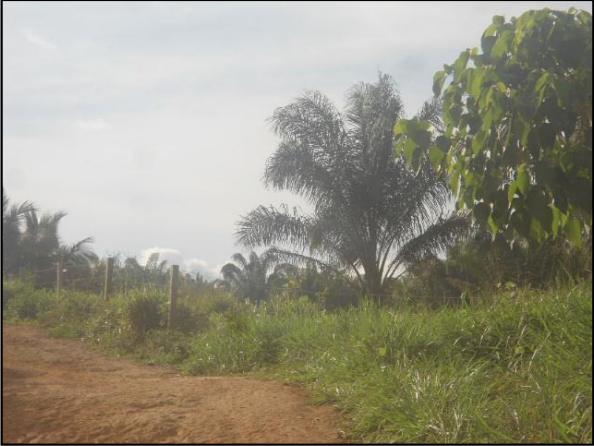
Propriedade do Sr. Silas	D	S 03.94078° W 054.62426° Km 943,4	Cerca de arame farpado a 13m de distância da rodovia e entrada com 3 m de largura.

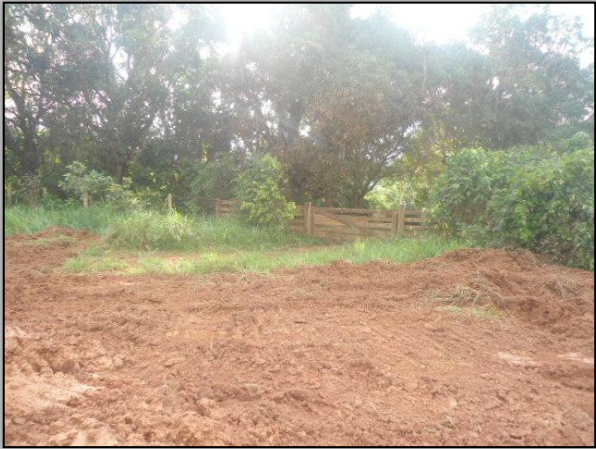
Nome	Lado	Localização (Coord. geográficas e Km)	Descrição	Fotos
Sem identificação	D	S 03.94640° W 054.63551° Km 944,9	Cerca de arame liso com portão de madeira, a 17m da rodovia.

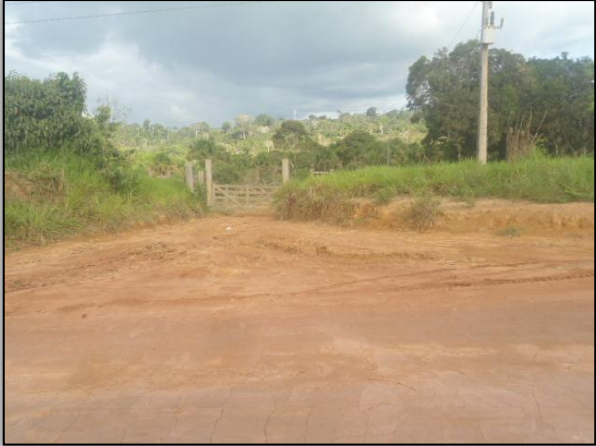
Propriedade Manoel Alagoano	E	S 03.95263° W 054.63694° Km 945,6	Cerca de madeira com arame liso, portão de madeira, a 20m da rodovia.

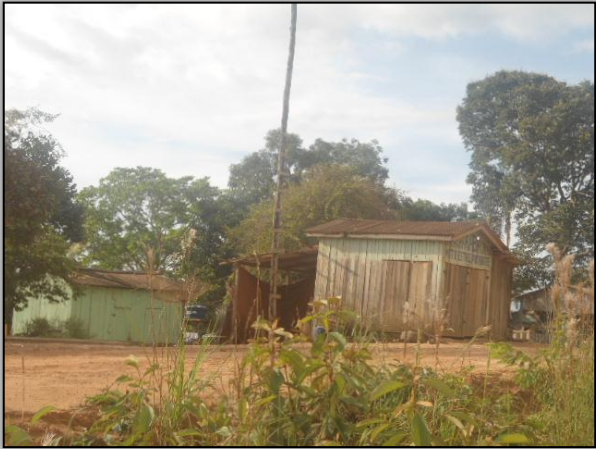
Nome	Lado	Localização (Coord. geográficas e Km)	Descrição	Fotos
Propriedade do Sr. Capixaba	D	S 03.96623° W 054.64130° Km 947,1	Borracharia a 12m da rodovia. A propriedade fica próxima à entrada da Vicinal do Lama.

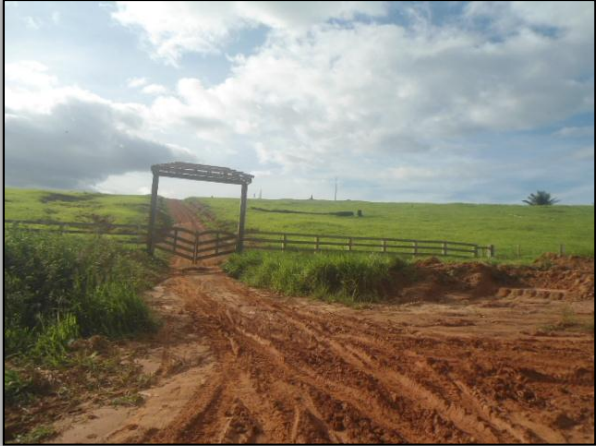
Propriedade Wanderlan	D	S 03.97448° W 054.64721° Km 948,3	Cerca de madeira com arame liso, portão de madeira, a 22m da rodovia.

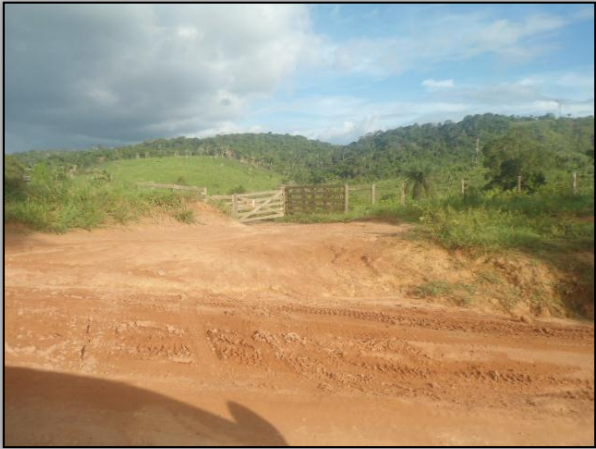
Nome	Lado	Localização (Coord. geográficas e Km)	Descrição	Fotos
Sem identificação	E	S 03.97502° W 054.64742° Km 948,3	Cerca de arame liso com portão de madeira, a 17m da rodovia.

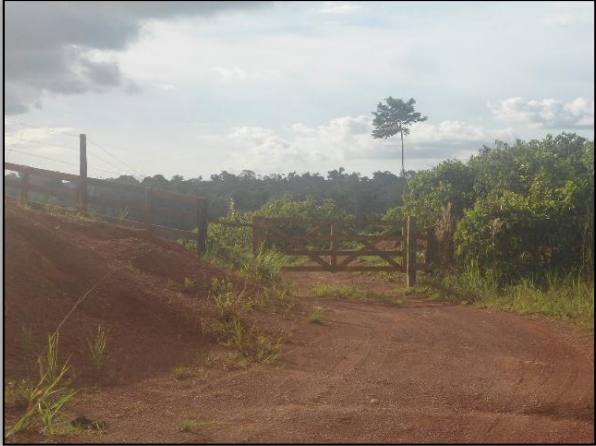
Propriedade do Sr. Anadiso	D	S 03.98238° W 054.65455° Km 949,6	Cerca de madeira com arame liso a 12m de distância da rodovia.

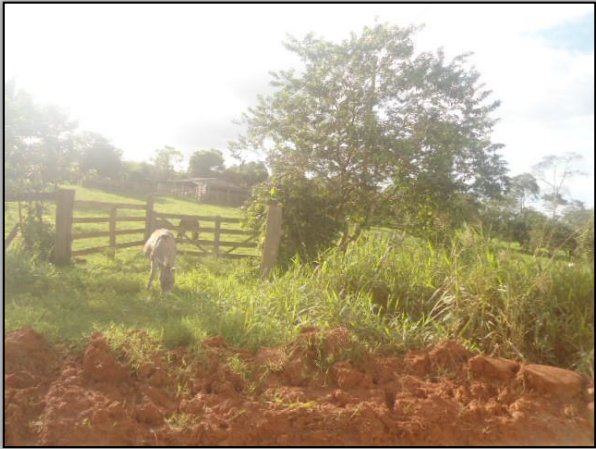
Nome	Lado	Localização (Coord. geográficas e Km)	Descrição	Fotos
Propriedade do Sr. Edron	D	S 03.99458° W 054.66396° Km 951,4	Cerca de arame liso com portão de madeira a 10m da rodovia.

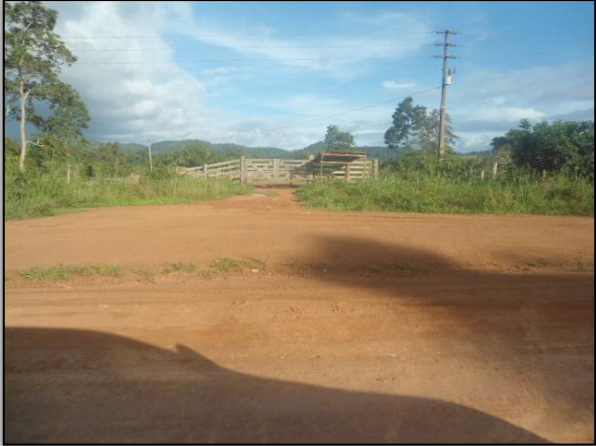
Sem identificação	E	S 03.00527° W 054.67021° Km 952,8	Cerca de madeira com arame liso, portão de madeira, a 22m distantes da rodovia.

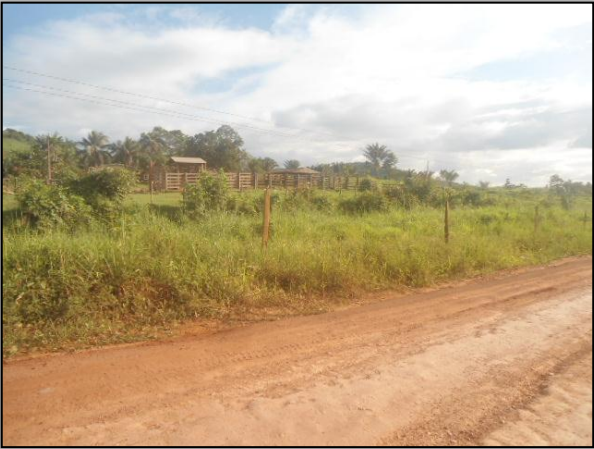
Nome	Lado	Localização (Coord. geográficas e Km)	Descrição	Fotos
Propriedade Sr. Tirbutino	E	S 04.00869° W 054.67435° Km 953,4	Cerca de madeira com arame liso portão de madeira, curral de madeira a 5m do eixo da rodovia.

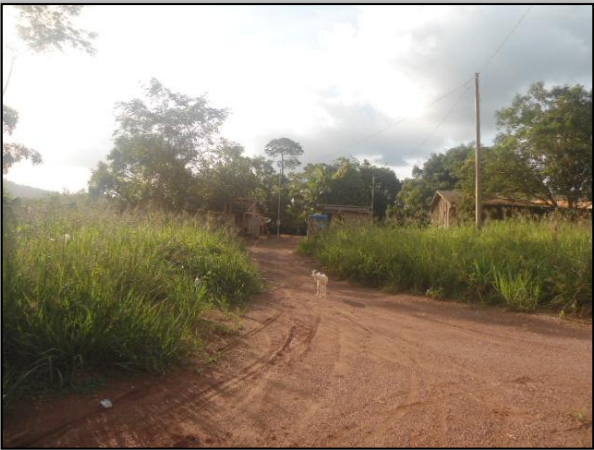
Propriedade do Sr. Moacir	D	S 04.01633° W 54.68221° Km 954,6	Cerca de arame farpado a 22m da rodovia.

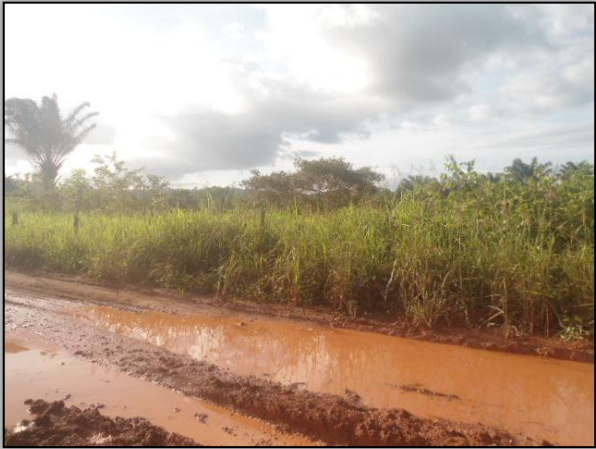
Nome	Lado	Localização (Coord. geográficas e Km)	Descrição	Fotos
Sem identificação	D	S 04.01993° W 054.68613° Km 955,2	Cerca de arame farpado a 8m do eixo da rodovia.

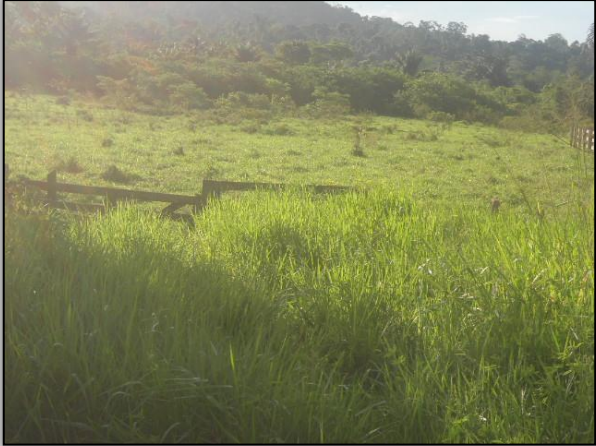
Sem identificação	D	S 04.02661° W 054.69047° Km 956,1	Cerca de arame liso com portão de madeira a 15m do eixo da rodovia.

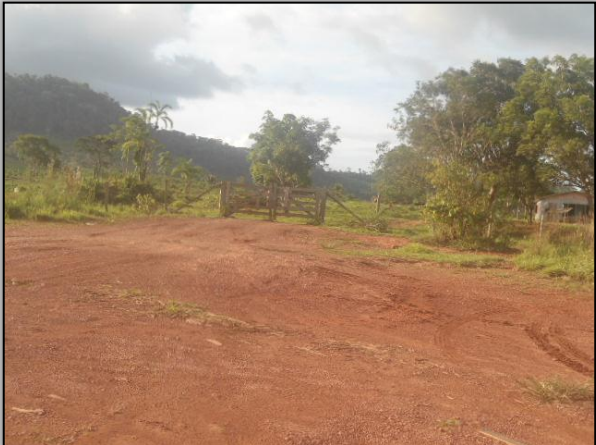
Nome	Lado	Localização (Coord. geográficas e Km)	Descrição	Fotos
Sem identificação	D	S 04.03573° W 054.70735° Km 958,5	Cerca de arame liso a 25m do eixo da rodovia.

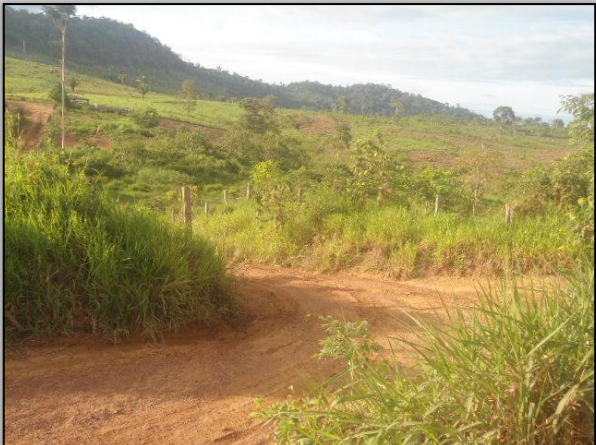
Propriedade do Sr. Airton	D	S 04.03725° W 054.71041° Km 958,9	Cerca de arame farpado a 12m do eixo da rodovia.

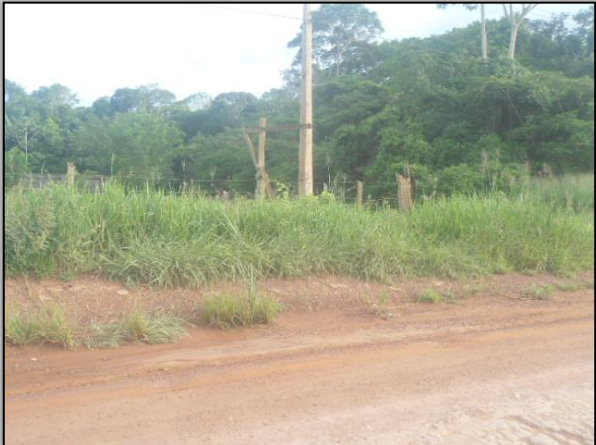
Nome	Lado	Localização (Coord. geográficas e Km)	Descrição	Fotos
Igreja Luterana no Brasil	E	S 04.04590° W 054.71811° Km 960,2	Igreja ou cerca da igreja?????Cerca de arame liso a 10m do eixo da rodovia.

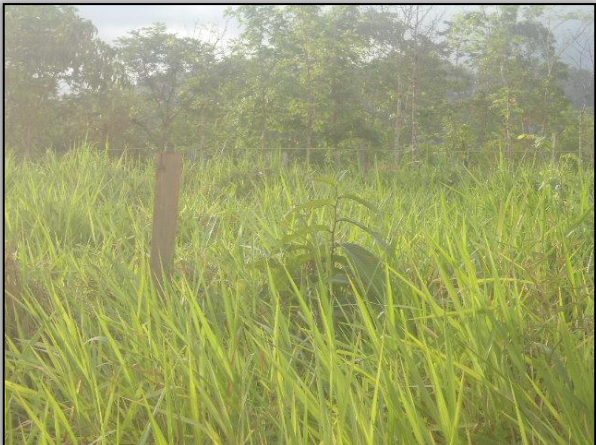
Propriedade do Sr. Adelino Lira	D	S 04.04586° W 54.71845° Km 960,2	Cerca elétrica a 4m do eixo da rodovia.

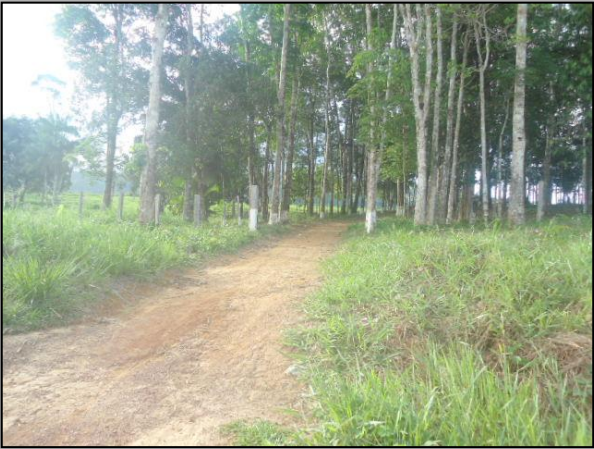
Nome	Lado	Localização (Coord. geográficas e Km)	Descrição	Fotos
Sem identificação	D	S 04.04841° W 054.72268° Km 960,8	Esta propriedade fica em frente à Vila Ouro Verde, com cerca de arame liso e com portão de madeira a 13m do eixo da rodovia.

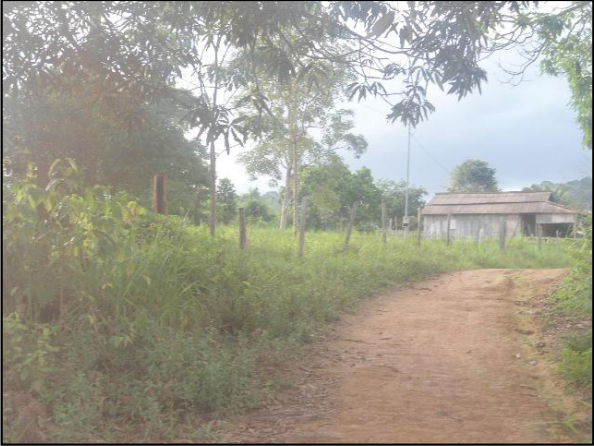
Sem identificação	D	S 04.04963° W 054.72485° Km 961,1	Cerca de arame farpado a 10m do eixo da rodovia.

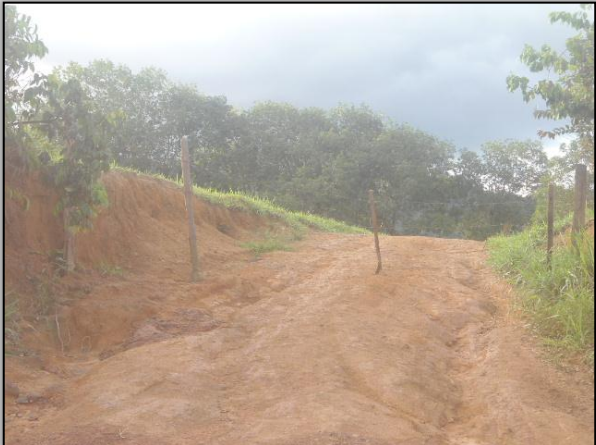
Nome	Lado	Localização (Coord. geográficas e Km)	Descrição	Fotos
Sem identificação	D	S 04.05145° W 054.72835° Km 961,6	Cerca de arame farpado a 10m do eixo da rodovia.

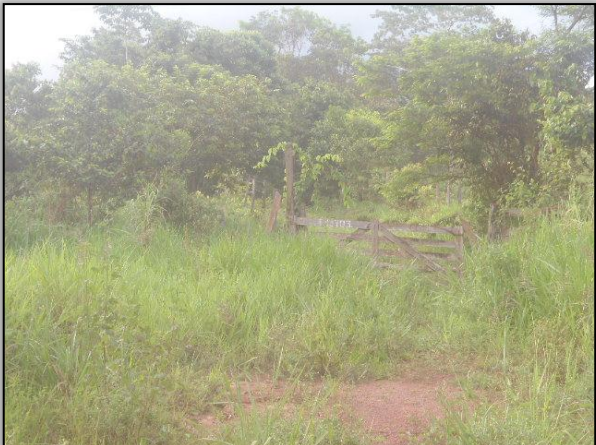
Propriedade Maria Benedet	D	S 04.05541° W 054.73320° Km 962	Cerca de madeira com arame farpado e portão de madeira a 12m de distância do eixo da rodovia.

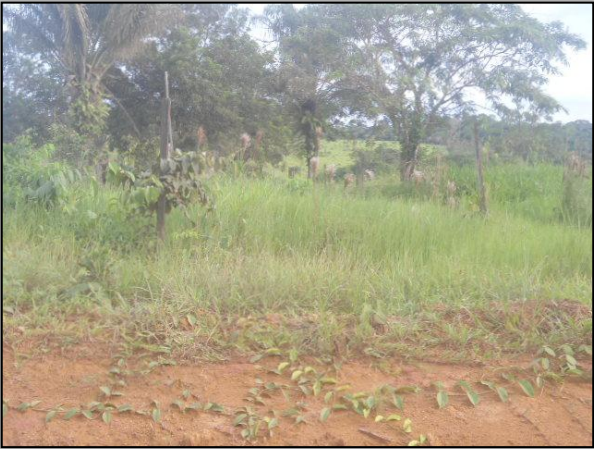
Nome	Lado	Localização (Coord. geográficas e Km)	Descrição	Fotos
Propriedade do Sr. Beto Monteiro	E	S 04.06130° W 054.75025° Km 964,1	De acordo com o relatório anterior, não foi identificada a cerca.

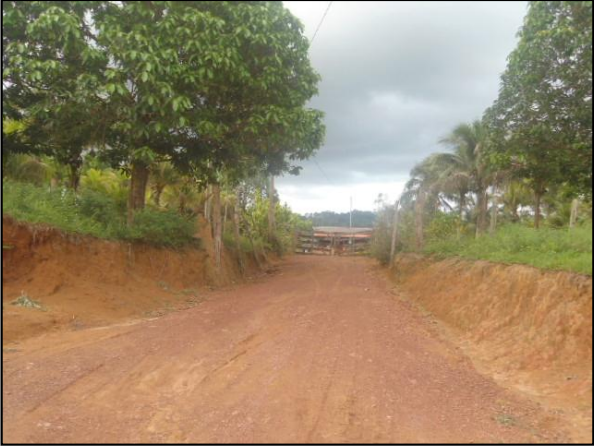
Propriedade do Sr. Chamaco	D	S 04.08075° W 054.76153° Km 965,4	Cerca de arame farpado com portão de madeira a 11m da rodovia.

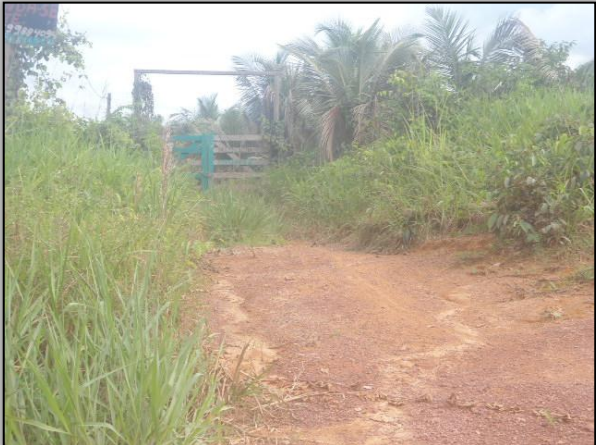
Nome	Lado	Localização (Coord. geográficas e Km)	Descrição	Fotos
Sem identificação	E	S 04.06431° W 054.76145° Km 965,4	Cerca de arame farpado e portão de madeira a 13m do eixo da rodovia.

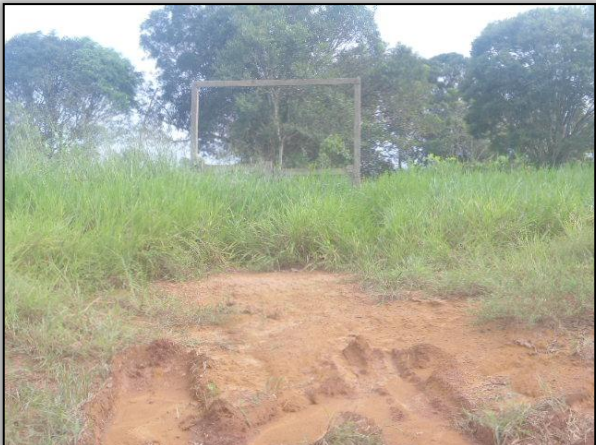
Sem identificação	E	S 04.06507° W 054.76488° Km 965,8	Cerca de arame farpado com portão de madeira, a 19m do eixo da rodovia.

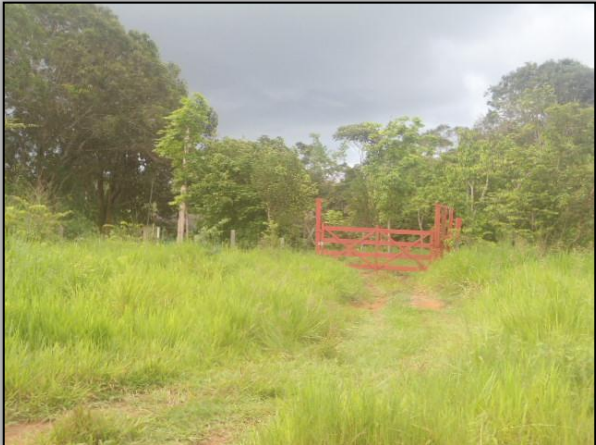
Nome	Lado	Localização (Coord. geográficas e Km)	Descrição	Fotos
Sem identificação	D	S 04.06595° W 054.76750° Km 966	Cerca de arame farpado e portão de madeira a 10m de distância da rodovia

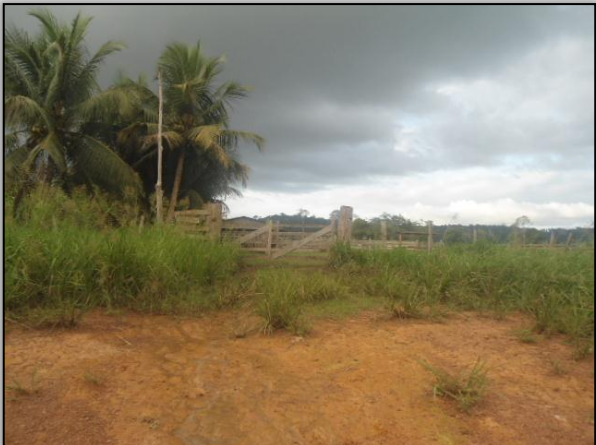
Propriedade do Sr. Ivo Rodrigues	D	S 04.06815° W 054.77585° Km 966,9	Cerca de arame liso e portão de madeira a 14m da rodovia.

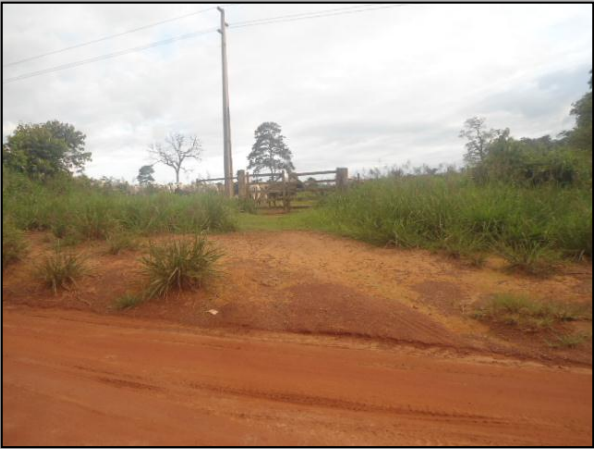
Nome	Lado	Localização (Coord. geográficas e Km)	Descrição	Fotos
Propriedade do Sr. Carlos Shommer	E	S 04.06863° W 054.77678° Km 967,1	Cerca de arame liso com portão de madeira a 14m do eixo da rodovia.

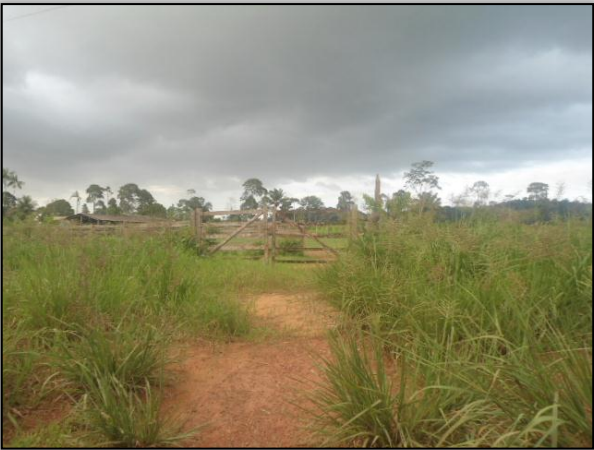
Propriedade do Sr. Carlos Shommer	D	S 04.06878° W 054.77778° Km 967,2	Pastagem e cerca de arame liso com portão de madeira a 14m da rodovia.

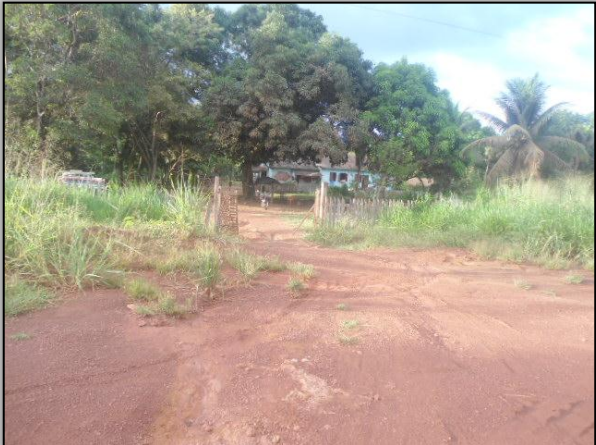
Nome	Lado	Localização (Coord. geográficas e Km)	Descrição	Fotos
Propriedade do Sr. Guido Becker.	D	S 04.07831° W 054.80990° Km 970,9	Cerca de madeira e arame farpado a 14m do eixo da rodovia.

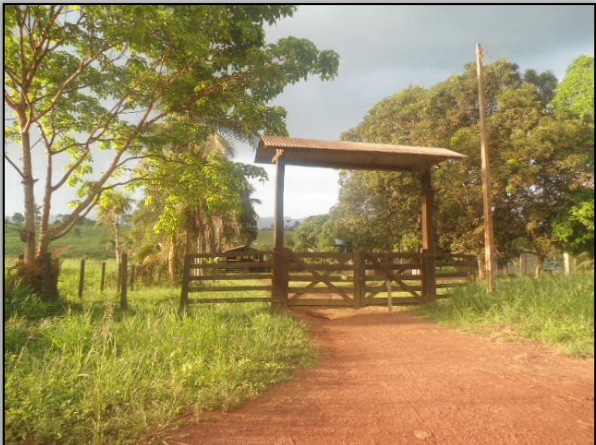
Sem identificação	D	S 04.06971° W 054.81475° Km 971,5	Cerca de arame liso com portão de madeira a 12m do eixo da rodovia.

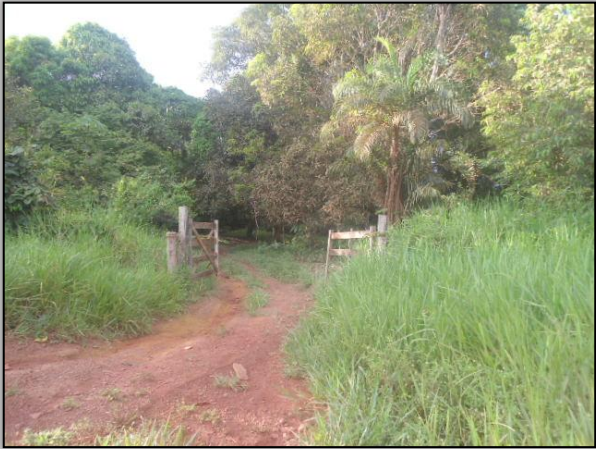
Nome	Lado	Localização (Coord. geográficas e Km)	Descrição	Fotos
Propriedade do Sr. Renato Barros	D	S 04.08131° W 054.82228° Km 972,4	Cerca de madeira com arame liso e portão de madeira a 12m do eixo da rodovia.

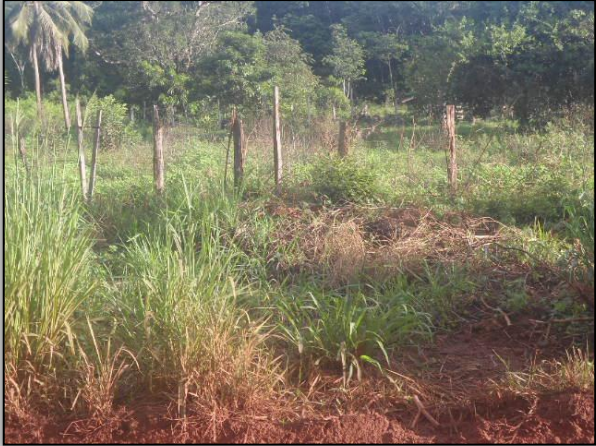
Propriedade do Sr. Lauro Bamberg	E	S 04.08151° W 054.82261° Km 972,4	Cerca de arame farpado com madeira a 6m do eixo da rodovia.

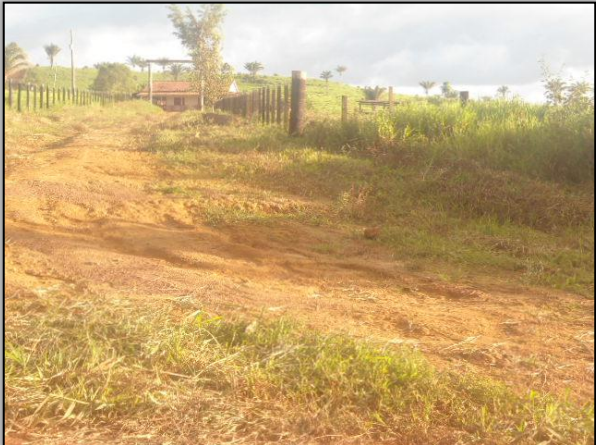
Nome	Lado	Localização (Coord. geográficas e Km)	Descrição	Fotos
Propriedade do Sr. Joel Boiadeiro	E	S 04.08249° W 054.82858° Km 972,7	Curral, cerca de madeira e arame liso a 20m do eixo da rodovia.

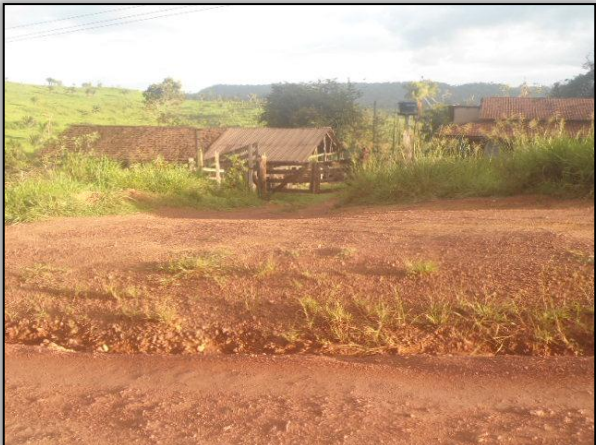
Propriedade do Sr. Chagas	E	S 04.08308° W 054.83133° Km 973,4	Cerca de arame farpado e portão de madeira a 18m do eixo da rodovia.

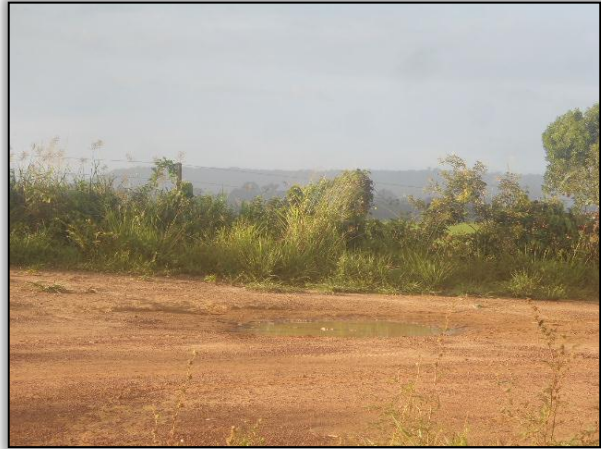
Nome	Lado	Localização (Coord. geográficas e Km)	Descrição	Fotos
Propriedade do Sr. Junior Pizzato	D	S 04.08331° W 054.83250° Km 973,5	Cerca de madeira com arame liso, portão de madeira a 18m de distância do eixo da rodovia.

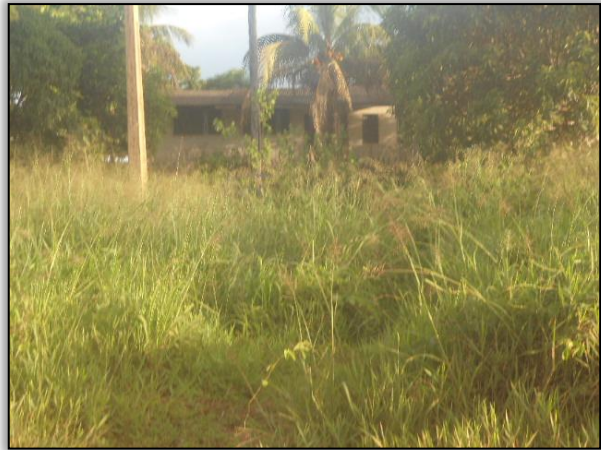
Propriedade Sr. Davi	E	S 04.08506° W 054.84377° Km 974,8	Cerca de arame liso com portão de madeira a 22m do eixo da rodovia.

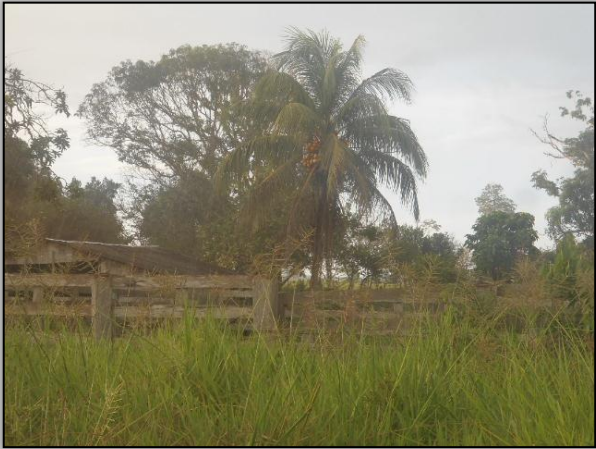
Nome	Lado	Localização (Coord. geográficas e Km)	Descrição	Fotos
Propriedade do Sr. Carlos Saldanha	D	S 04.08540° W 054.845183° Km 975	Cerca de madeira a 16m do eixo da rodovia.

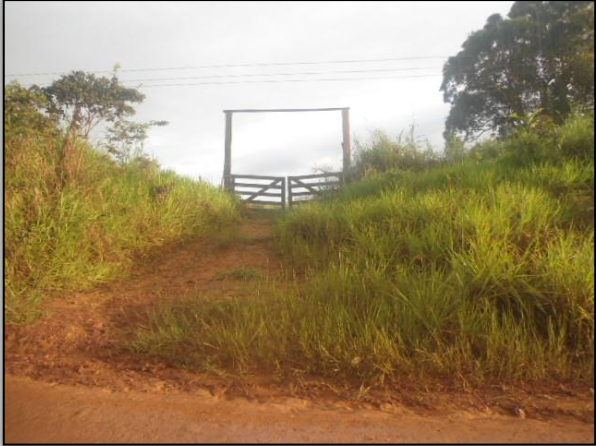
Propriedade do Sr. Mário Kenebel	E	S 04.08621° W 054.84953° Km 975,5	Cerca de madeira com arame farpado a 14m do eixo da rodovia.

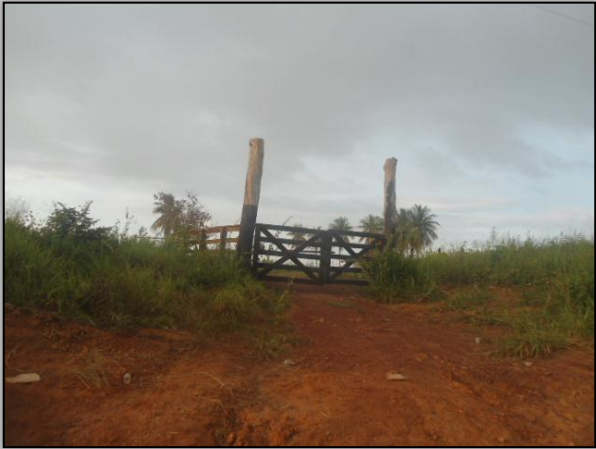
Nome	Lado	Localização (Coord. geográficas e Km)	Descrição	Fotos
Propriedade do Sr. Nego Neres	D	S 04.08618° W 054.85015° Km 975,5	Cerca de madeira com arame liso a 20m do eixo da rodovia.

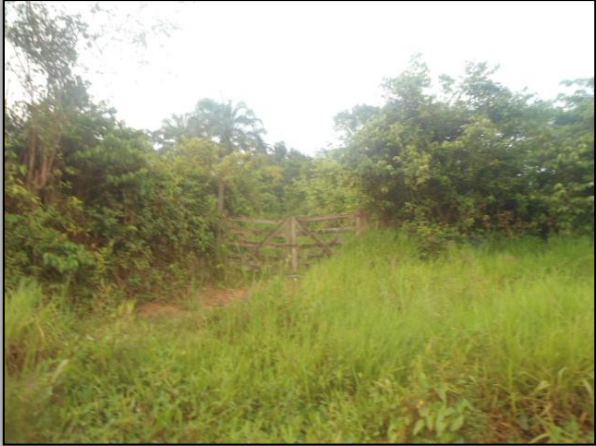
Propriedade do Sr. Luiz Lebron	D	S 04.08771° W 054.85498° Km 976	Cerca de madeira com arame farpado a 10m do eixo da rodovia.

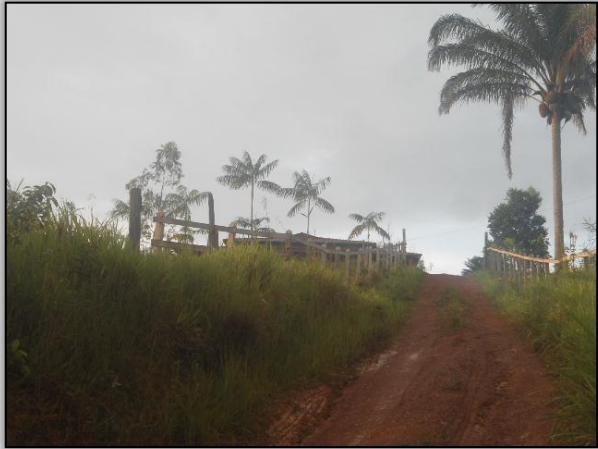
Nome	Lado	Localização (Coord. geográficas e Km)	Descrição	Fotos
Propriedade do Sr. Raimundo Belo	D	S 04.08886° W 054.85968° Km 976,7	Cerca de madeira com arame farpado a 14m do eixo da rodovia.

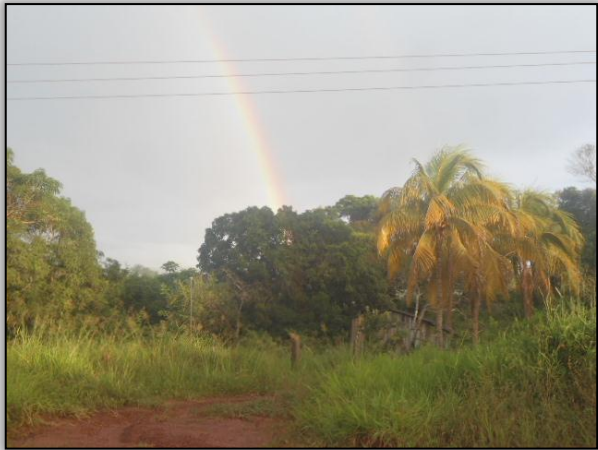
Propriedade Sr. Luiz Medeiros	E	S 04.09090° W 054.86184° Km 977	Cerca de arame liso com madeira, a 22m da rodovia.
