BR-230/PA

**11º Relatório de Acompanhamento
dos Programas Ambientais (RA – 11)**

**Relatório Semestral
Fevereiro 2015/Agosto 2015**

Subtrecho: Div. TO/PA (Início Travessia Rio Araguaia) – Entr. BR-163(A) (Rurópolis).

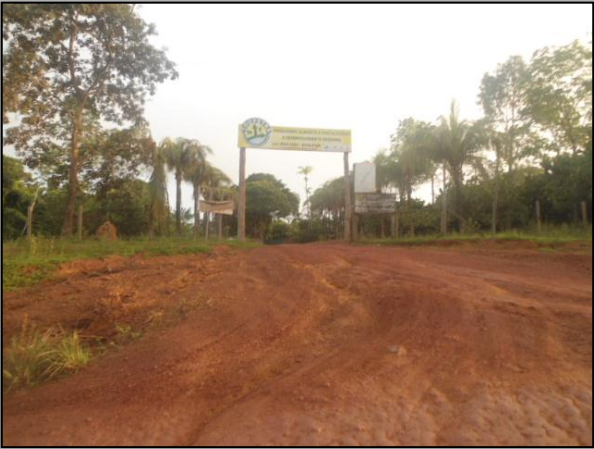
Nome	Lado	Localização (Coord. geográficas e Km)	Descrição	Fotos
Cooperativa Coopetra	E	S 04. 08658° W 054.88873° Km 980,4	Cerca de madeira com arame farpado e 14m do eixo da rodovia.

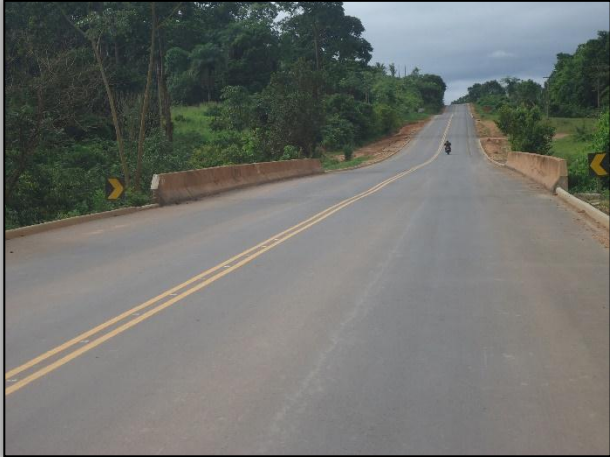
Nome	Localização (Coord. Geográficas e Km)	Descrição	Fotos
<p>Ponte Igarapé Mocajuba</p>	<p>S 05.10008° W 049.41319° Km 169,5</p>	<p>Ponte de concreto sobre Igarapé Mocajuba, mão dupla, com barreiras laterais de concreto, com 43m de comprimento e 11,04 de largura. O trecho foi pavimentado, com aplicação de camada asfáltica na ponte.</p>

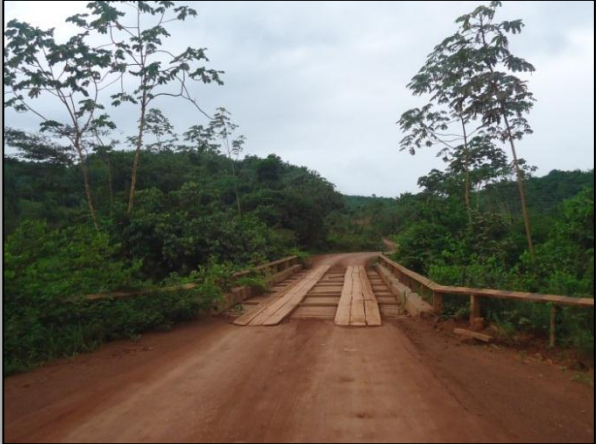
Nome	Localização (Coord. Geográficas e Km)	Descrição	Fotos
<p>Ponte Igarapé Jacaré</p>	<p>S 04.81012° W 049.56608° Km 220,1</p>	<p>Ponte de madeira sobre Igarapé Jacaré, mão única, com barreiras laterais de madeira, com 25m de comprimento e 4,62 de largura, apresenta vegetação densa de mata ciliar e ocupação de faixa de domínio em ambos os lados. Encontra-se danificada.</p>

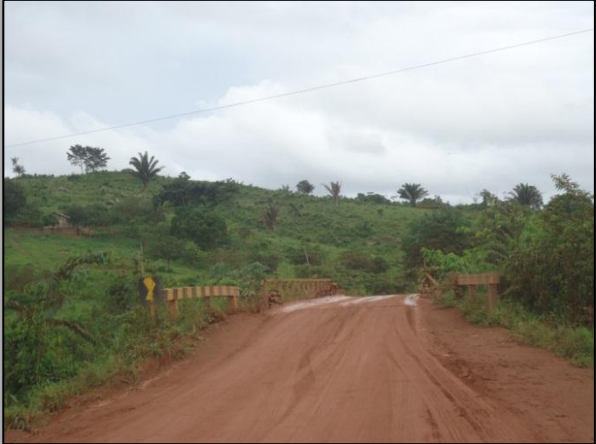
Nome	Localização (Coord. Geográficas e Km)	Descrição	Fotos
<p>Ponte Rio Preguiça</p>	<p>S 04.66321° W 049.72666° Km 247.2</p>	<p>Ponte de concreto sobre Rio Preguiça, mão única, com barreiras laterais bastante danificadas, com 23,49m de comprimento e 4,12m de largura.</p>

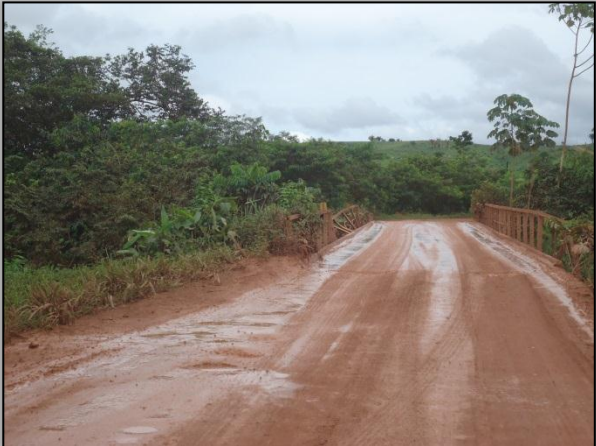
<p>Ponte Rio São Félix</p>	<p>S 04.65130° W 049.75124° Km 250.7</p>	<p>Ponte de concreto sobre Rio São Félix, mão única, com barreiras laterais danificadas, com 29,94m de comprimento e 4,30m de largura..</p>

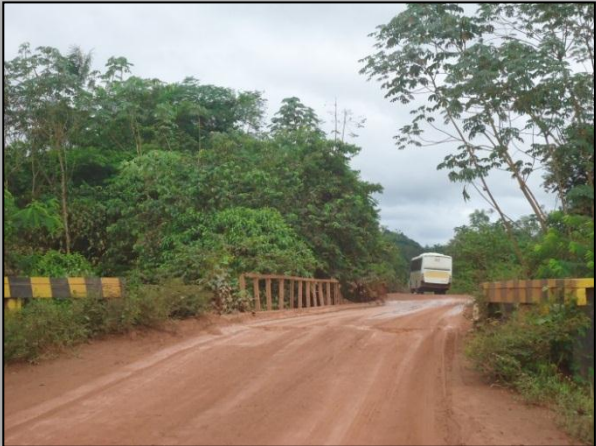
<p>Ponte Rio Chatopaua</p>	<p>S 04.59213° W 049.78407° Km 259.6</p>	<p>Ponte de concreto sobre Rio Chatopaua, mão única, com barreira lateral somente no lado esquerdo com 35,94m de comprimento e 4,10m de largura.</p>

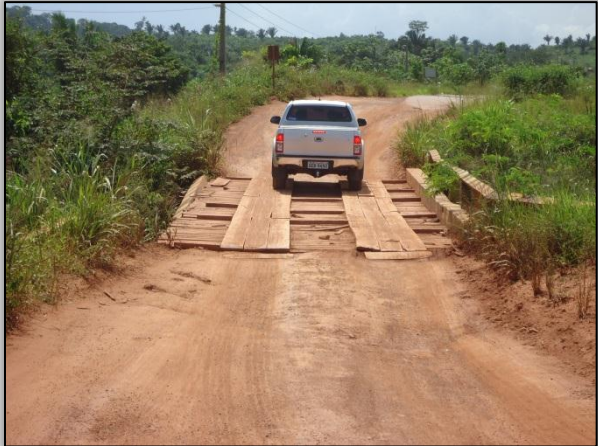
Nome	Localização (Coord. Geográficas e Km)	Descrição	Fotos
<p>Ponte Igarapé Buriti</p>	<p>S 03.90535° W 050.36314° Km 390,98</p>	<p>Ponte de madeira com 10 m de comprimento e 5 m de largura, sobre o Igarapé Buriti com proteção lateral, de via única, na estaca 119, com sinalização vertical.</p>

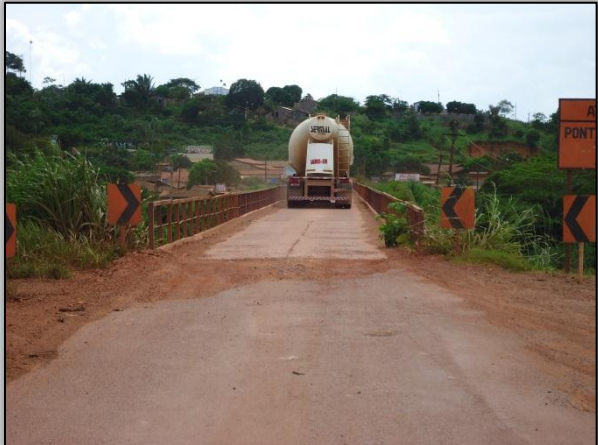
<p>Ponte Rio Arataú</p>	<p>S 03.86076° W 050.44439° Km 401,4</p>	<p>Ponte de concreto com proteção metálica nas laterais (algumas partes danificadas), de via única, com extensão de 167m de comprimento e 5m de largura, com sinalização.</p>

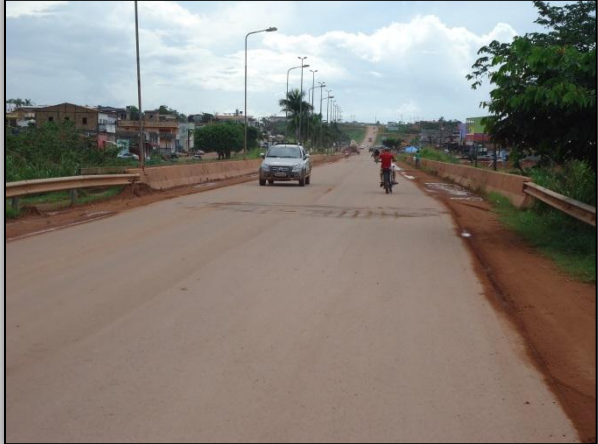
Nome	Localização (Coord. Geográficas e Km)	Descrição	Fotos
<p>Ponte Rio Pacajá</p>	<p>S 03. 83513° W 050. 63187° Km 423,44 estaca 1742</p>	<p>Ponte de concreto, via dupla com passarela de madeira para pedestre do lado esquerdo. Apresenta proteção de concreto nas laterais e com poste de iluminação pública fixada na proteção do lado esquerdo. Com 115m de comprimento e 12m de largura.</p>

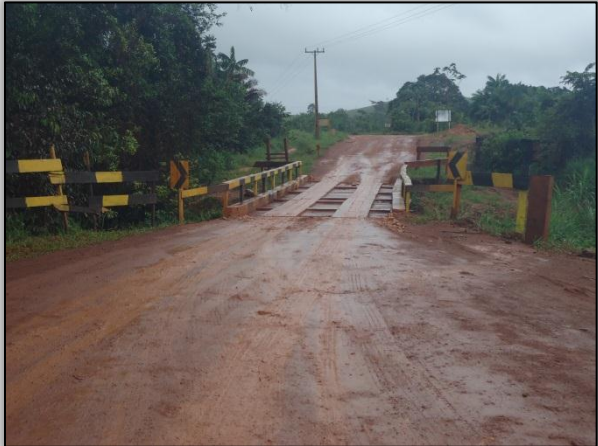
<p>Ponte Igarapé Jacarezinho</p>	<p>S 03 81332° W 050. 71135° Km 432,88</p>	<p>Ponte de madeira provisória, localizado na estaca 2214. Com comprimento de 11m, largura de 5m e proteção de madeira nas laterais. Sinalização vertical e mão única. Houve manutenção na ponte com pintura; reconformação das cabeceiras e novos delineadores, facilitando a trafegabilidade e a segurança para os usuários.</p>

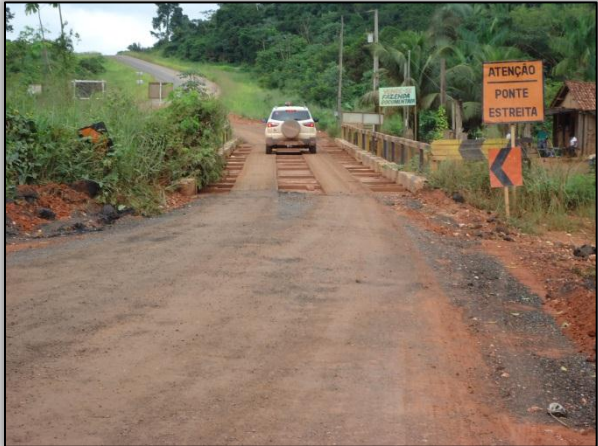
Nome	Localização (Coord. Geográficas e Km)	Descrição	Fotos
<p>Ponte Rio Jacaré</p>	<p>S 03.72713° W 050.87604° Km 454,8</p>	<p>Ponte de madeira, de via única. A largura da ponte é de 5m e 20m de comprimento. Com sinalização e proteção de madeira nas laterais. Houve reconformação nas cabeceiras da ponte e nova pintura nos deslizantes lados direito e esquerdo, melhorando a segurança e a trafegabilidade para os usuários.</p>	 
<p>Ponte Rio Aruanã</p>	<p>S 03.71700° W 0.89080° Km 456,8</p>	<p>Ponte de madeira, via única, com proteção de madeira nas laterais. Tem 5m de largura, 39m de comprimento e com sinalização vertical. Trecho asfaltado. Houve reconformação nas cabeceiras da ponte, melhorando a segurança e a trafegabilidade para os usuários.</p>

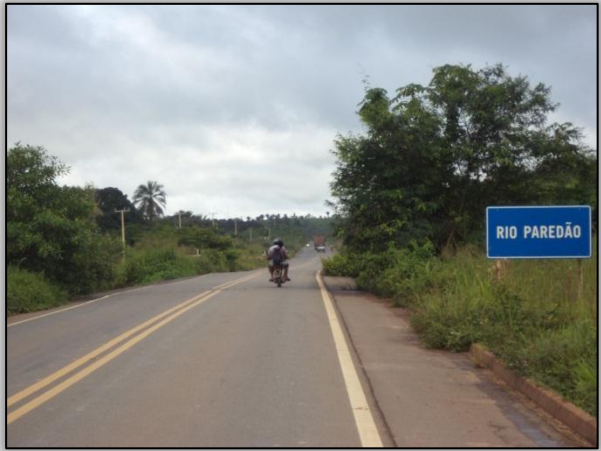
Nome	Localização (Coord. Geográficas e Km)	Descrição	Foto
Ponte Rio Paredão	S 03.52189° W 051.15325° Km 493,8	Ponte de concreto, via dupla, desprovida de proteção nas laterais . Com 56m de comprimento e 12m de largura. Existe uma ponte de madeira desativada no lado direito. Camada de CBUQ.

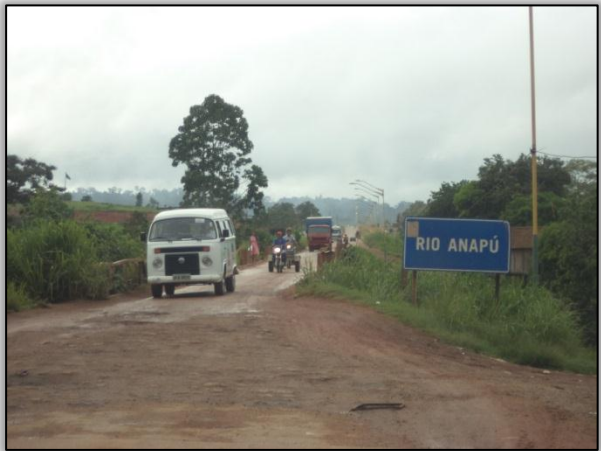
Ponte Rio Anapu	S 03.47456° W 051.19651° Km 501,1	Ponte de concreto, via única, com proteção de metal em mau estado de conservação nas laterais. A ponte mede 160m de comprimento e 4m de largura. Possui sinalização.

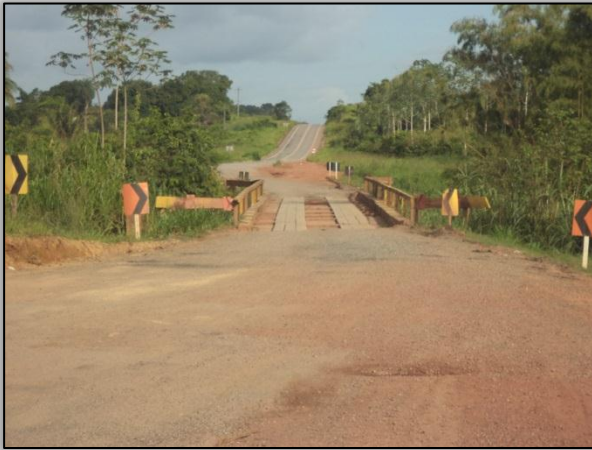
Nome	Localização (Coord. Geográficas e Km)	Descrição	Foto
Ponte Rio Pilão	S 03.40491° W 051.27721° Km 513	Ponte provisória de madeira localizada num desvio do lado esquerdo da rodovia, de via única, com proteção de madeira nas laterais, medindo 39m de comprimento e 4m de largura. Presença de madeira no leito do igarapé.

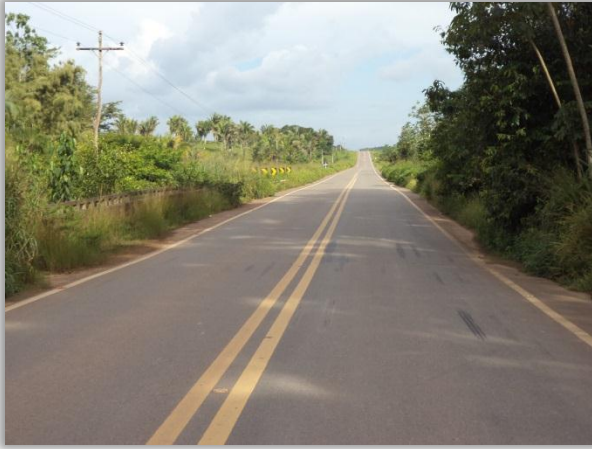
Ponte Rio São José	S 03.39774° W 051.28786° Km 514,5	Ponte de concreto, de via dupla, com proteção de concreto nas laterais e acesso para pedestre no lado direito também contendo proteção na lateral. A ponte mede 38m de comprimento e 11m de largura. Com capa asfáltica. Apenas sinalização horizontal. Foi instalada defesa metálica.

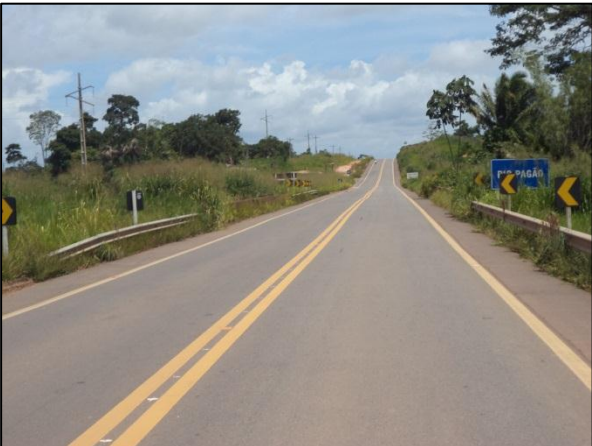
Nome	Localização (Coord. Geográficas e Km)	Descrição	Foto
Ponte Rio Pagão	S 03.18566° W 051.55062° Km 552,1	Ponte de concreto, de via dupla, com proteção de concreto nas laterais e acesso para pedestre no lado direito, proteção na lateral. A ponte mede 39m de comprimento e 11m de largura. Placa de identificação do rio e sinalização horizontal.

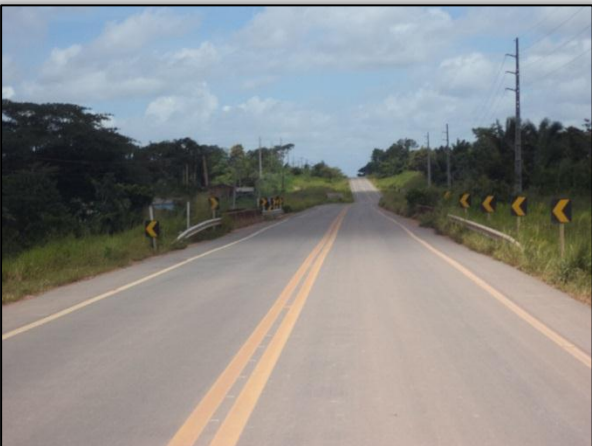
Ponte Rio Anajá	S 03.13488° W 051.59176° Km 559,52	Ponte de concreto, via dupla, com proteção de concreto nas laterais, possuindo acesso para pedestre no lado direito de concreto. Mede 40m de comprimento e 11m de largura. Sinalização horizontal e defesa metálica.

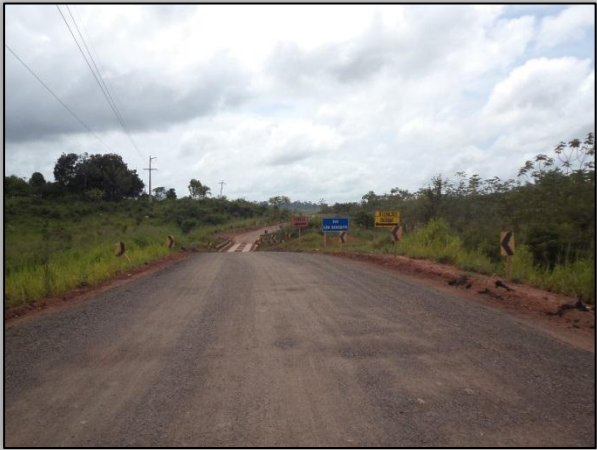
Nome	Localização (Coord. Geográficas e Km)	Descrição	Foto
Ponte Rio São Benedito	S 03.1085º W 051.63553º Km 565,2	Ponte de madeira, com proteção apenas na lateral esquerda. Mede 15m de comprimento e 8m de largura. Possui sinalização.

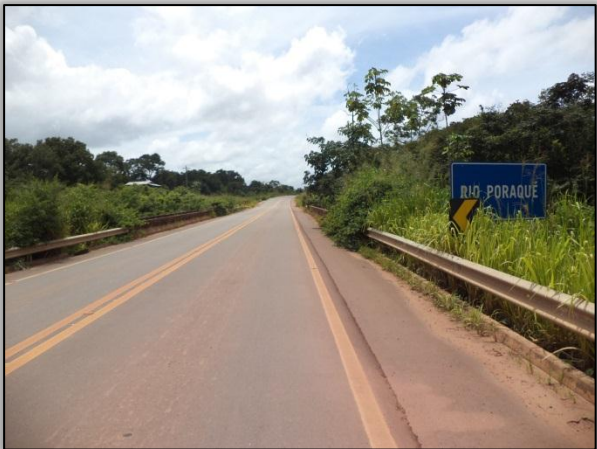
Ponte Rio Poraquê	S 03 10543º W 051.64143º Km 565,9	Ponte de concreto, de via dupla, com proteção nas laterais e acesso para pedestre no lado direito. Mede 39m de comprimento e 11m de largura. Sinalização horizontal e vertical.

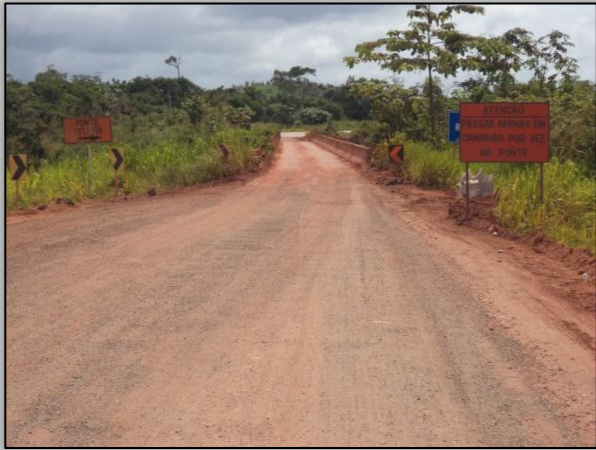
Nome	Localização (Coord. Geográficas e Km)	Descrição	Foto
Ponte Rio Paraná	S 03.10440° W 051.64565° Km 566,5	Ponte de concreto, de via única, com proteção de metal, medindo 102m de comprimento e 4m de largura. Acesso para pedestre no lado esquerdo. Possui sinalização.

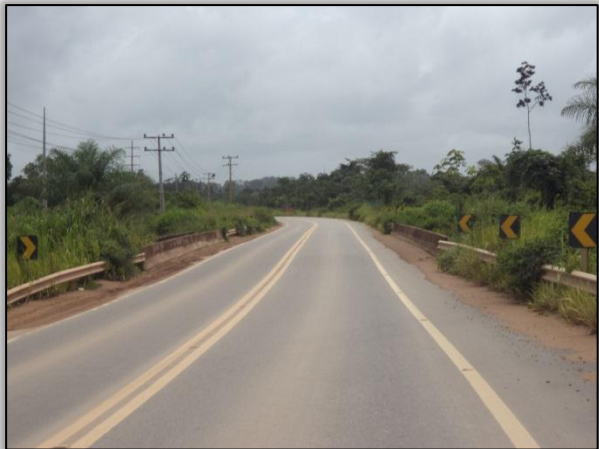
Ponte Rio Turiá	S 03.12609° W 051.75031° Km 579,8	Ponte de concreto, de via dupla, com proteções laterais de concreto, com acesso para pedestre lado direito (desativado). A ponte mede 25m de comprimento e 11m de largura. Trecho asfaltado com sinalização horizontal.

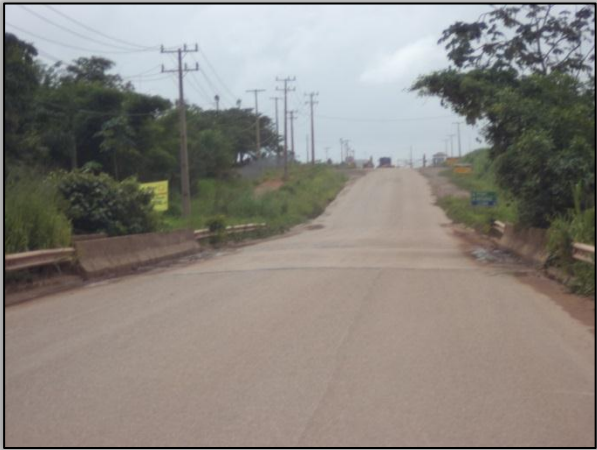
Nome	Localização (Coord. Geográficas e Km)	Descrição	Foto
Ponte Rio Santo Antônio	S 03.12365° W 051.79233° Km 584,3	Ponte de concreto, de via dupla, com proteção nas laterais de concreto e acesso para pedestre no lado direito, medindo 26m de comprimento e 11m de largura. Sem sinalização. Foi instalada defesa metálica.

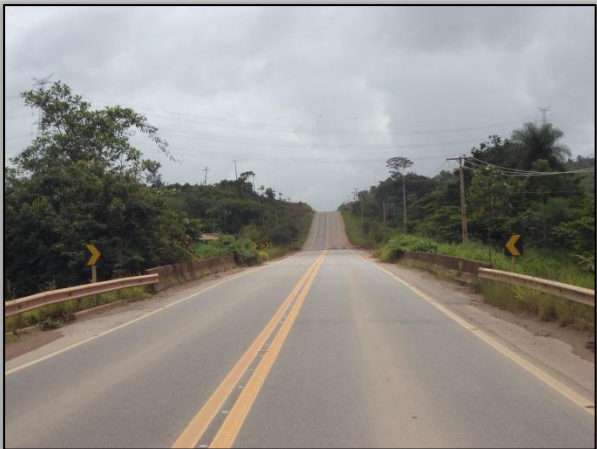
Ponte Igarapé Santa Helena	S 03.11820° W 051.81665° Km 587,3	Ponte de concreto medindo 26m de comprimento e 11m de largura, de via dupla, com proteção de concreto nas laterais e acesso para pedestre no lado direito. Sem sinalização. Foi instalada defesa metálica.

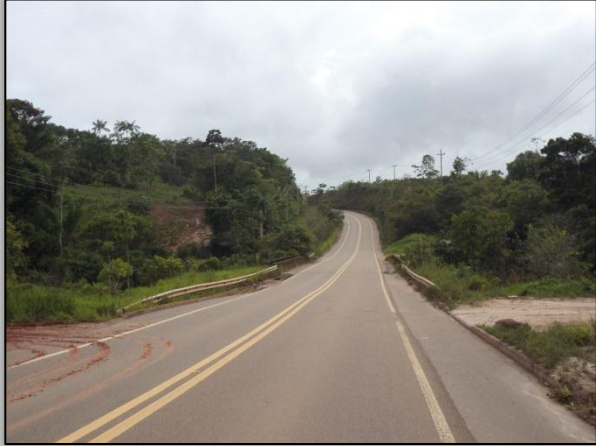
Nome	Localização (Coord. Geográficas e Km)	Descrição	Foto
Ponte Rio Jôa	S 03.13387° W 051.94199° Km 602,2	Ponte de concreto medindo 26m de comprimento e 12m de largura, de via dupla, desprovida de proteção nas laterais . Via para pedestre com proteção lateral, apresenta apenas sinalização horizontal. Foi instalada defesa metálica.

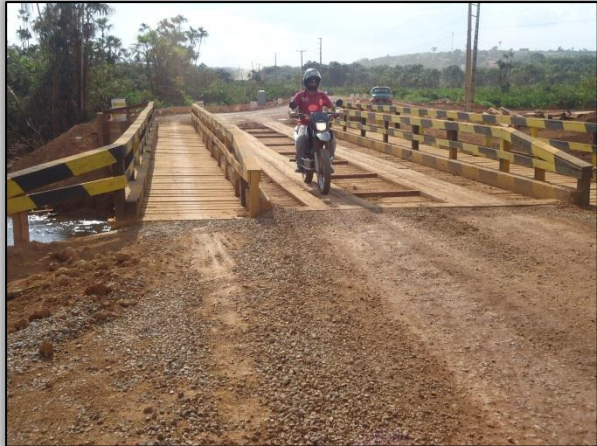
Ponte Igarapé Hambé	S 03.18650° W 052.19935° Km 636,4	Ponte de madeira, via única e desprovida de proteção nas laterais. Mede 58m de comprimento e 4m de largura. Possui proteção e deslizantes em ambos os lados e uma passarela. Construção de ponte de concreto ao lado.

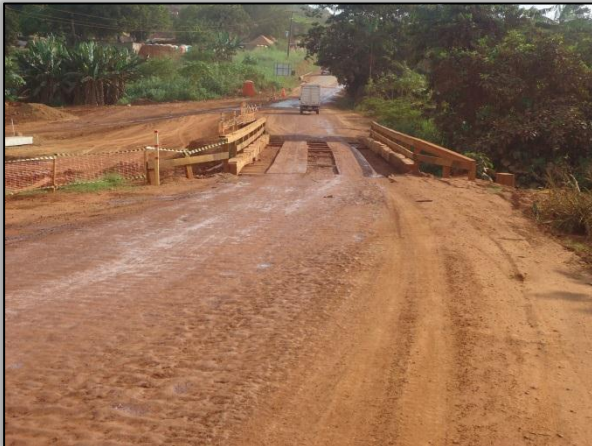
Nome	Localização (Coord. Geográficas e Km)	Descrição	Foto
Ponte Igarapé Altamira	S 03.20021° W 052.23739° Km 641,7	Ponte de madeira medindo 23m de comprimento e 4m de largura, via única e com proteção nas laterais. Possui sinalização, e proteção laterais em ambos os lados. Construção de ponte de concreto ao lado.

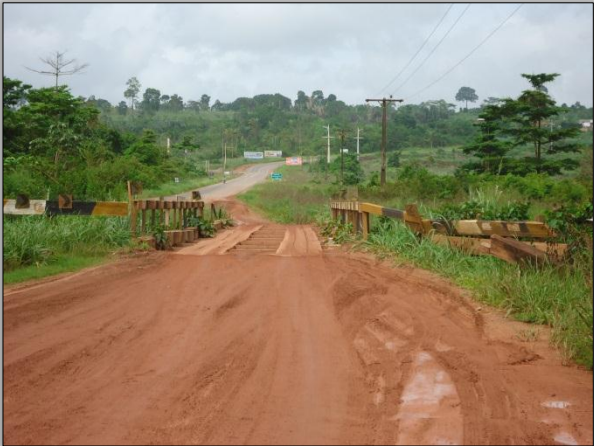
Nome	Localização (Coord. Geográficas e Km)	Descrição	Fotos
<p>Ponte Igarapé Jarucu</p>	<p>S 03.30410° W 052.51256° Km 677,2</p>	<p>Ponte de madeira. Comprimento de 44,5m e largura de 4,7m. Com sinalização precária e proteção laterais e deslizantes.</p>

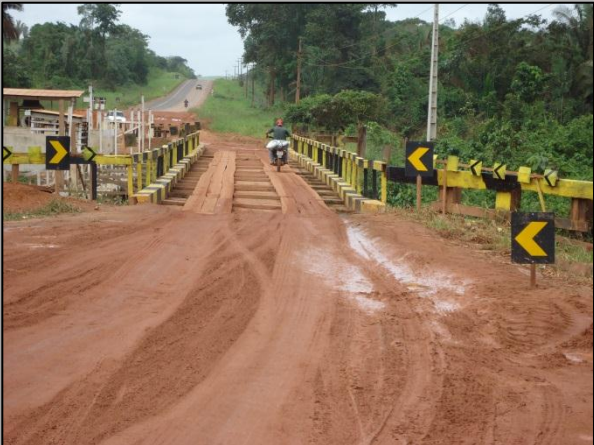
<p>Ponte Igarapé Arrependido</p>	<p>S 03.31975° W 052.56762° Km 684</p>	<p>Ponte de madeira. Comprimento de 54m e largura de 4,6m Com sinalização. Proteção lateral dos lados e deslizantes. Houve manutenção na ponte com pinturas dos deslizantes e proteção lado direito e esquerdo, e fixação de novos delineadores.</p>

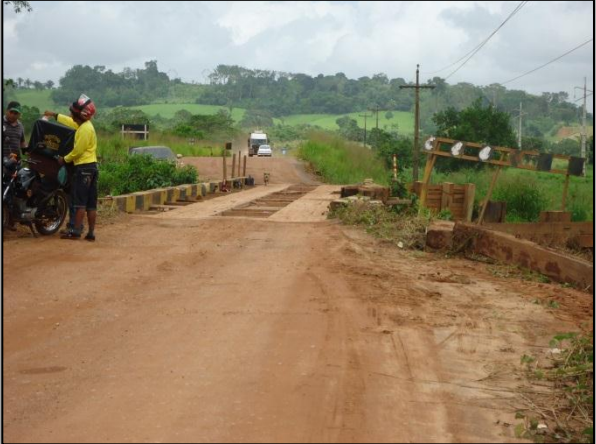
Nome	Localização (Coord. Geográficas e Km)	Descrição	Fotos
<p>Ponte Igarapé Penetecal I</p>	<p>S 03.38640° W 052.68855° Km 699,6</p>	<p>Ponte de madeira. Com 35m de comprimento e largura de 4,4m, sinalização e proteção lateral de ambos os lados. Ao lado existe uma ponte desativada. Está sem os deslizantes dos lados direito e esquerdo, e sem a proteção lado direito.</p>

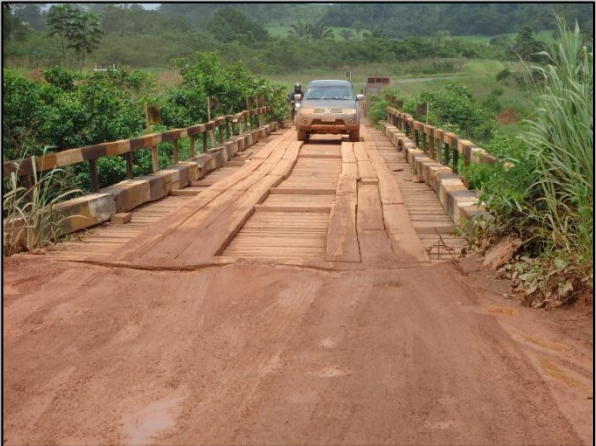
<p>Ponte Igarapé Penetecal II</p>	<p>S 03.38777° W 052.69242° Km 700,1</p>	<p>Ponte de madeira. Comprimento de 54m e largura 4,5m. Sinalização e proteção laterais e deslizantes.</p>

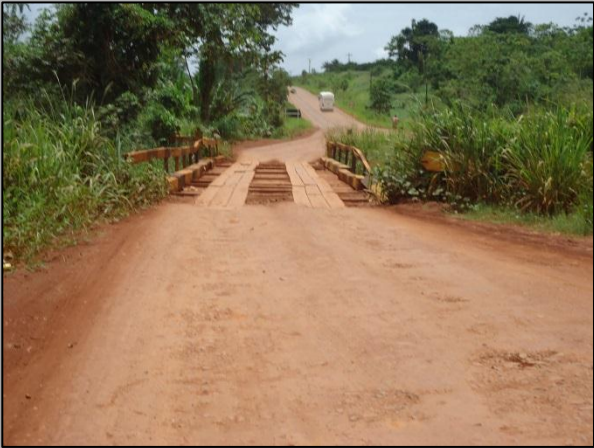
Nome	Localização (Coord. Geográficas e Km)	Descrição	Fotos
<p>Ponte Igarapé Pacal</p>	<p>S 03.11346° W 052.90601° Km 725</p>	<p>Ponte em madeira, com 4,50m de largura e 25m de comprimento. Parte do deslizante lado direito está quebrado.</p>

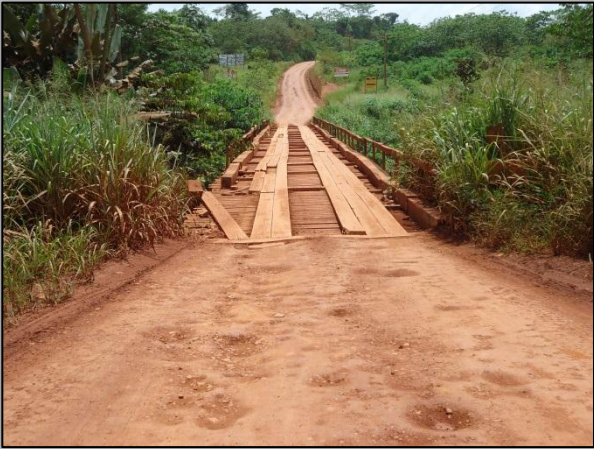
<p>Ponte Igarapé Seiko</p>	<p>S 03.45601° W 052.92071° Km 727,6</p>	<p>Ponte em madeira, com 4,5m de largura e 74m de comprimento. Com deslizantes e proteção lateral. Parte da proteção lateral e deslizante lado esquerdo estão danificados.</p>

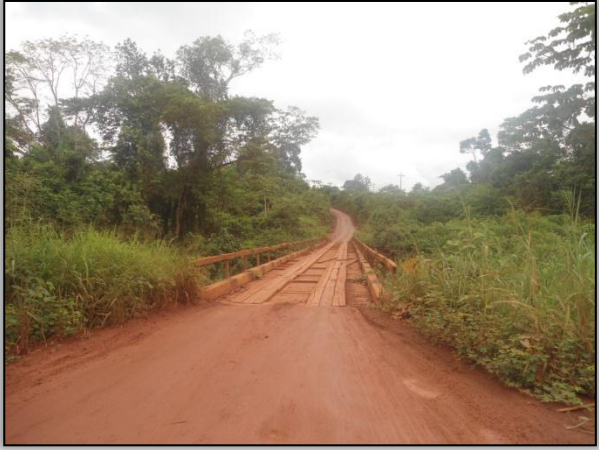
Nome	Localização (Coord. Geográficas e Km)	Descrição	Fotos
Ponte Igarapé Lajeado	S 3.494917° W 52.979750° Km 735,6	Ponte em madeira com 5m de largura e 62m de comprimento. Com proteção e deslizantes recuperados.

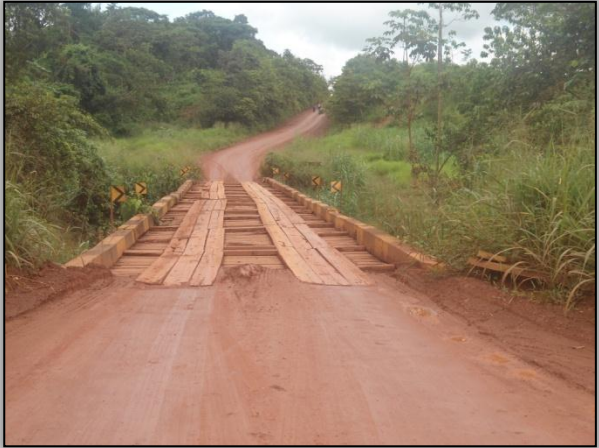
Ponte Igarapé Cearense	S 3.501500° W 53.042967° Km 742,9	Ponte em madeira com 4,80m de largura e 46m de comprimento. Ponte sem proteção lateral de ambos os lados e não possui sinalização adequada.

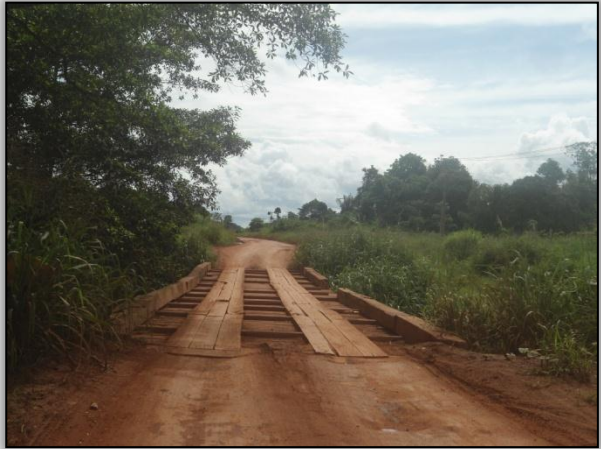
Nome	Localização (Coord. Geográficas e Km)	Descrição	Fotos
<p>Ponte Igarapé Gameleira</p>	<p>S 3.642667° W 53.464900° Km 783,9</p>	<p>Ponte em madeira com 4,60m de largura e 39m de comprimento. Ponte sem proteção lateral de ambos os lados e sem sinalização.</p>

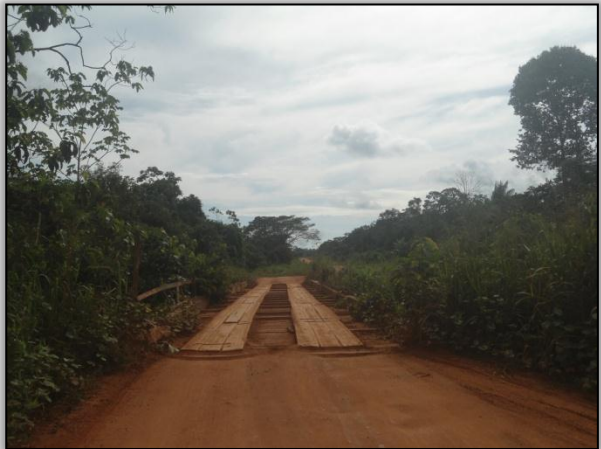
<p>Ponte Igarapé Magu</p>	<p>S 3.621533° W 53.362583° Km 795,6</p>	<p>Ponte em madeira, com 4,50m de largura e 22m de comprimento. Ponte sem sinalização e com proteção lateral antiga danificada de ambos os lados. Parte dos deslizantes em boas condições</p>

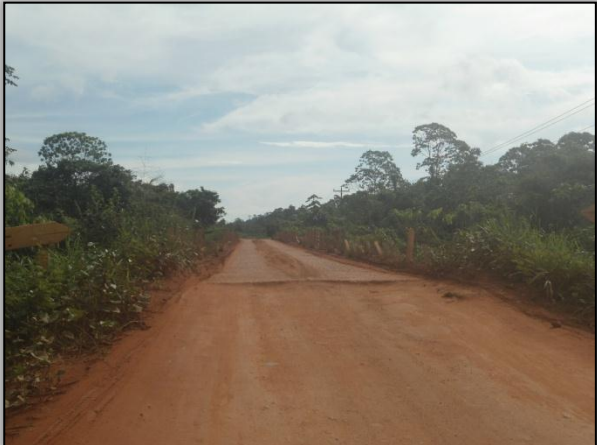
Nome	Localização (Coord. Geográficas e Km)	Descrição	Fotos
<p>Ponte Igarapé Uruará I</p>	<p>S 3.677600° W 53.554233° Km 806,6</p>	<p>Ponte em concreto. Proteção lateral em ferro sem conservação. Sem proteção lateral e sinalização.</p>

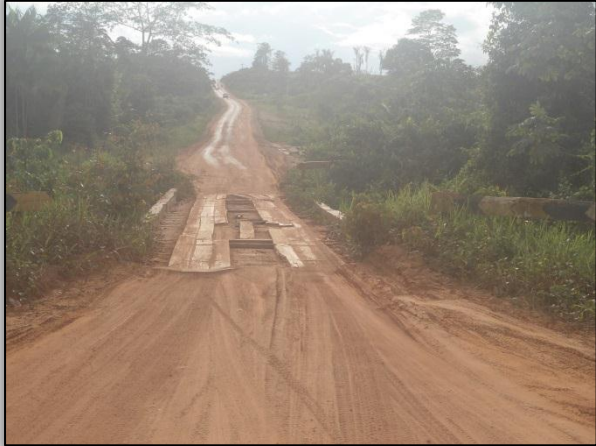
Nome	Localização (Coord. geográficas e Km)	Descrição	Fotos
<p>Ponte Igarapé Bacuri</p>	<p>S 3.702467° W 53.655083° Km 818,4</p>	<p>Ponte em madeira com 4,70m de largura e 21m de comprimento. Sem sinalização adequada e sem proteção laterais.</p>

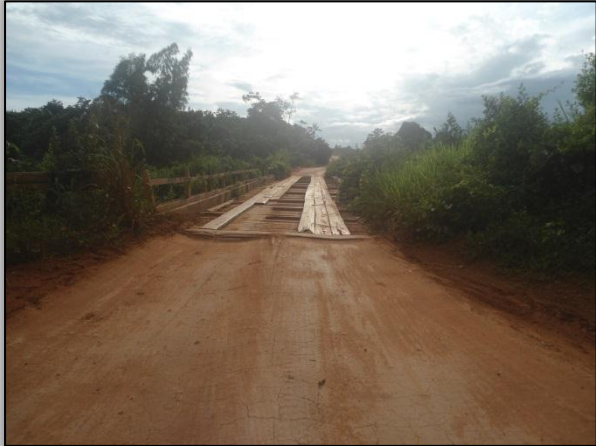
<p>Ponte Igarapé Água fria</p>	<p>S 3.704850° W 53.674200° Km 820,6</p>	<p>Ponte em madeira com 4,70m de largura e 30m de comprimento. Sinalização precária, com proteção lateral danificada.</p>

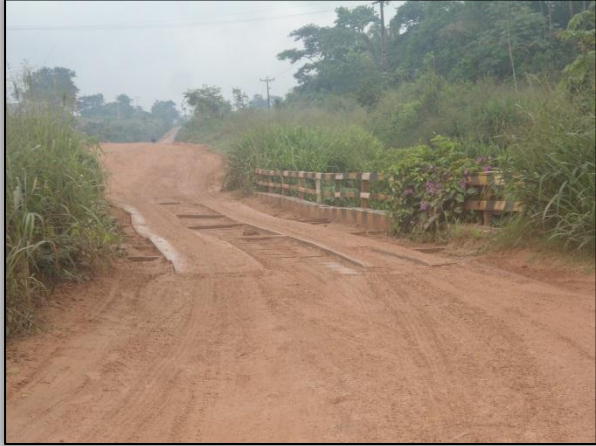
Nome	Localização (Coord. geográficas e Km)	Descrição	Fotos
<p>Ponte Igarapé Maribondo</p>	<p>S 3.724267° W 53.757933° Km 830,3</p>	<p>Ponte em madeira com 4,70m de largura e 23,3m de comprimento. Sem sinalização, proteção e deslizante danificados no lado esquerdo.</p>

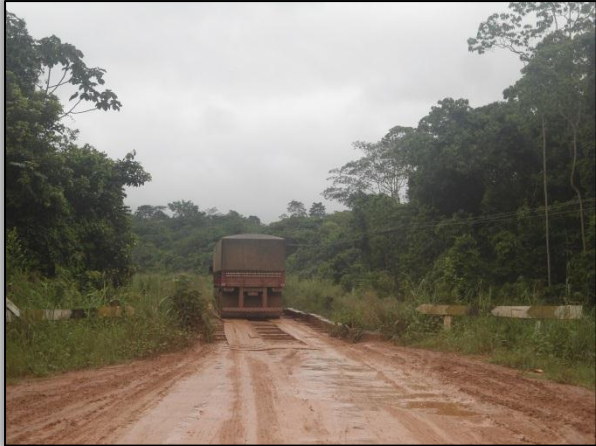
<p>Ponte Igarapé Araras</p>	<p>S 3.736167° W 53.803700° Km 835,8</p>	<p>Ponte em madeira com 4,5m de largura e 34,50m de comprimento. Proteção lateral lado direito danificada. Rebaixamento no centro da ponte.</p>

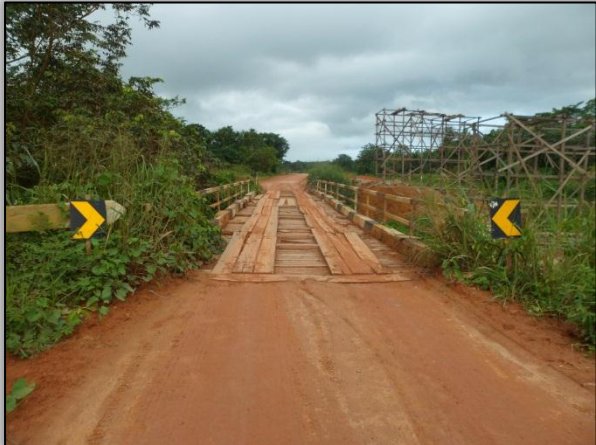
Nome	Localização (Coord. geográficas e Km)	Descrição	Fotos
<p>Ponte Igarapé Muiravirã</p>	<p>S 3.859333° W 54.902683° Km 877,7</p>	<p>Ponte em madeira com 4,40m de largura e 30m de comprimento. Com sinalização e proteção lateral e alguns deslizantes danificados. Obras de construção de ponte de concreto.</p>

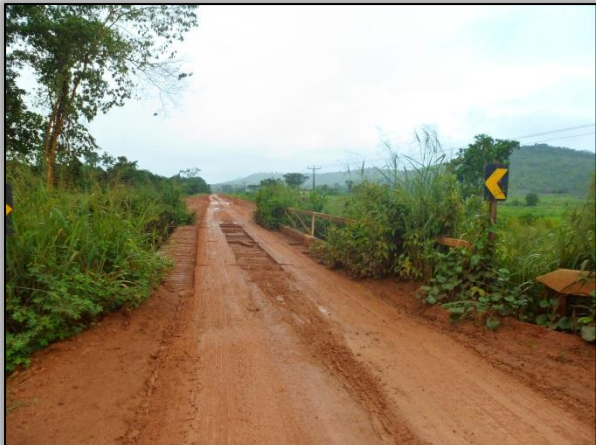
<p>Ponte Igarapé Guano</p>	<p>S 3.851983° W 54.147567° Km 887,7</p>	<p>Ponte em madeira com 4,40m de largura e 20m comprimento. Ponte com sinalização e com proteção lateral esquerda danificada.</p>

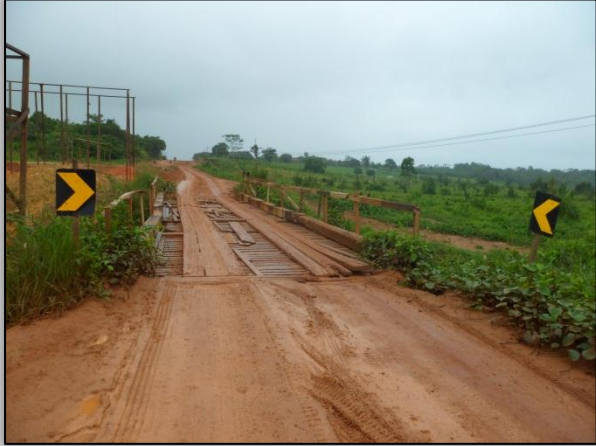
Nome	Localização (Coord. geográficas e Km)	Descrição	Fotos
<p>Ponte Igarapé Pedrão</p>	<p>S 3.859400° W 54.178250° Km 891,8</p>	<p>Ponte em madeira com 4,7m de largura e 20m de comprimento. Sinalização antiga e proteções laterais e deslizantes danificados. Obras de construção de ponte de concreto.</p>

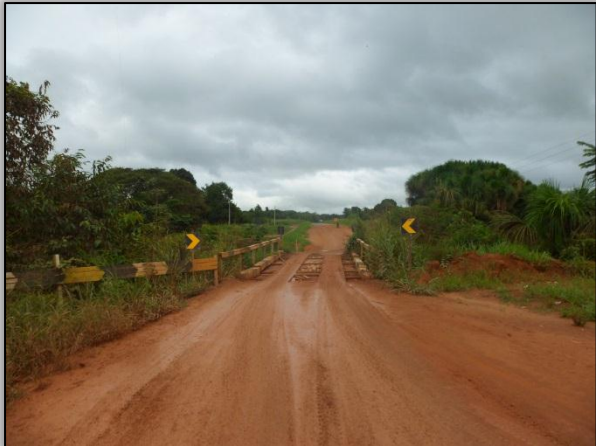
<p>Ponte Igarapé Piaçoca</p>	<p>S 3.874217° W 54.902690° Km 897,9</p>	<p>Ponte em madeira com 4,30m de largura e 15m de comprimento. Sinalização e proteção colocadas recentemente e rebaixamento no meio.</p>

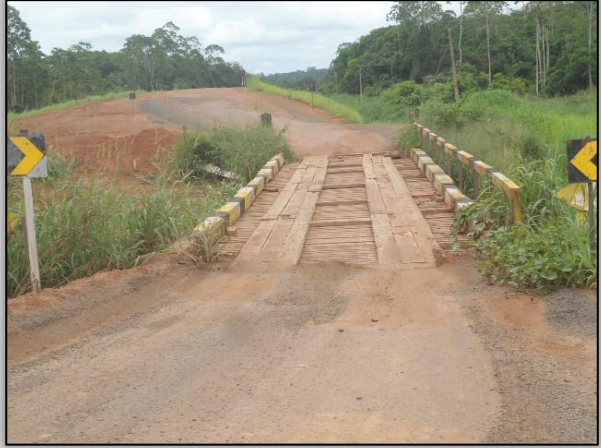
Nome	Localização (Coord. Geográficas e Km)	Descrição	Fotos
Ponte Igarapé Curuauna II	S 3.888917° W 54.288500° Km 904,3	Ponte em madeira com 4,50m de largura e 22,50m de comprimento. Com proteção lateral e sinalização. Devido às obras e serviços de terraplenagem a ponte está abaixo do greide da rodovia.

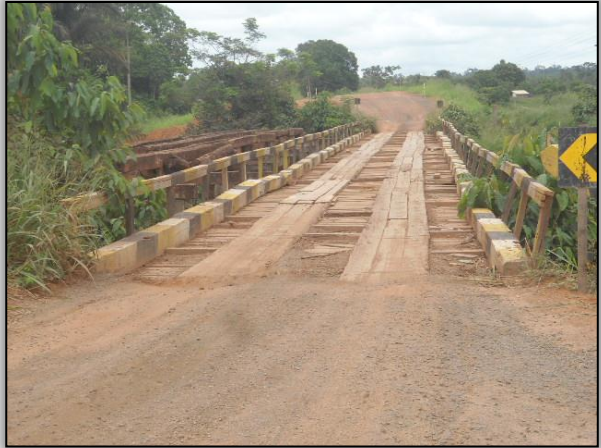
Ponte Igarapé Curuauna I	S 3.887533° W 54.293900° Km 904,9	Ponte em madeira com 4,50m de largura e 70m de comprimento. Com proteção lateral e sinalização. Devido às obras e serviços de terraplenagem a ponte está abaixo do greide da rodovia

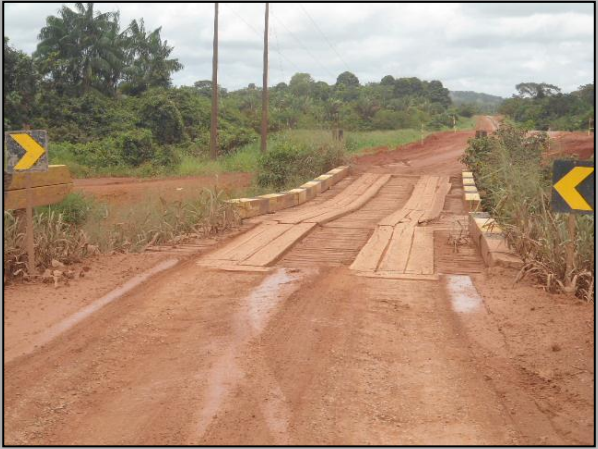
Nome	Localização (Coord. Geográficas e Km)	Descrição	Fotos
Ponte Igarapé Muiraquitã	S 3.883767° W 54.382533° Km 915,3	Ponte em madeira com 4,10m de largura e 21m de comprimento, com sinalização precária. Sem proteções laterais e deslizantes.

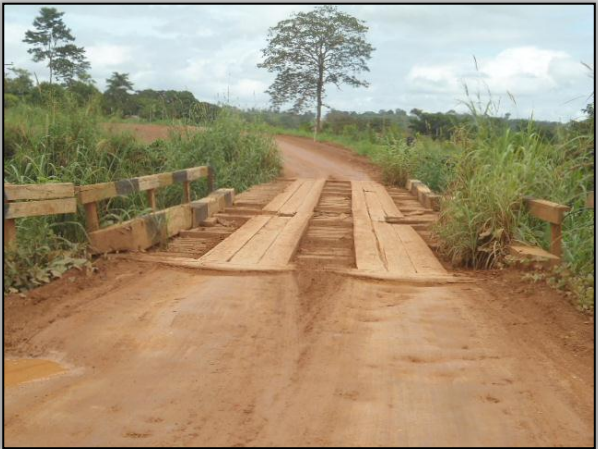
Ponte Igarapé Nonato	S 3.892983° W 54.469150° Km 925,1	Ponte em com 4,20m de largura e comprimento de 25m. Sem sinalização e proteção lateral precária.

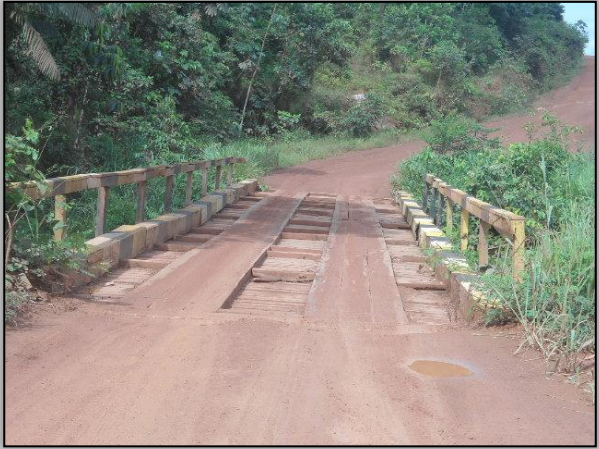
Nome	Localização (Coord. Geográficas e Km)	Descrição	Fotos
<p>Ponte Igarapé Ganzer II</p>	<p>S 4.055700° W 54.733417° Km 962,1</p>	<p>Ponte em madeira com 4,80m de largura e 25m de comprimento..Com sinalização precária e proteção lateral.</p>

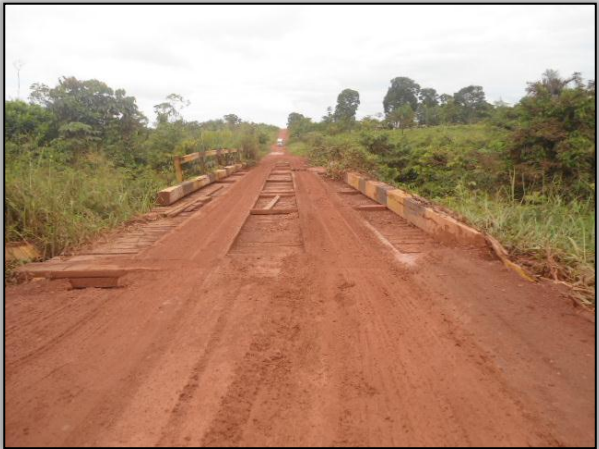
<p>Ponte Igarapé Ganzer I</p>	<p>S 4.060383° W 54.748033° Km 963,7</p>	<p>Ponte em madeira com 4,50m de largura e 30m de comprimento. Com sinalização precária e proteção lateral lado esquerdo danificada.</p>

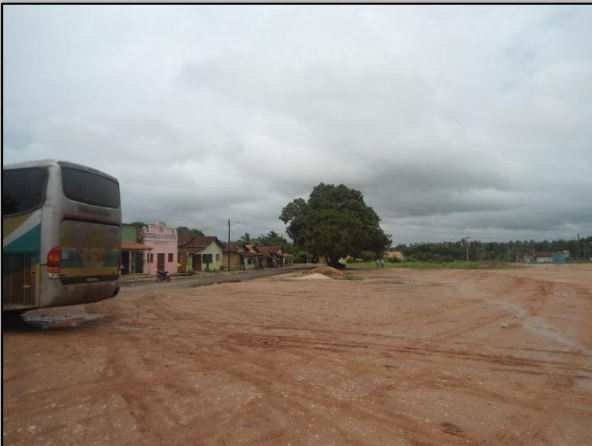
Vila Jarbas Passarinho	LD/LE	S 05.69264º W 048.19401º Km 3,9	Vila com 293m de extensão com restaurantes, residências, escola e supermercado. Houve melhoria com implantação de brita granulada.

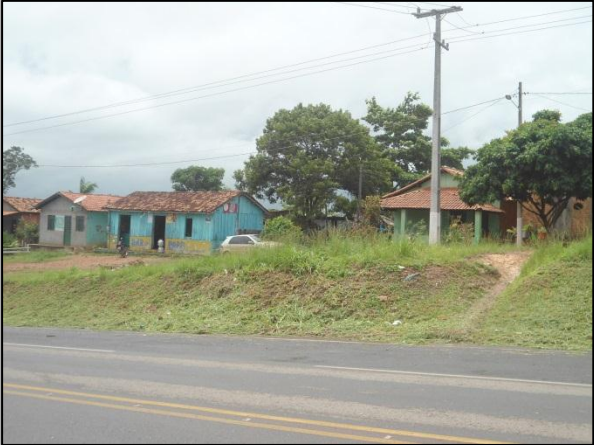
Nome	Lado	Localização (Coord. geográficas e Km)	Descrição	Fotos
Vila Entroncamento	LD/LE	<p>Ponto inicial: S 05.68488º W 048.37624º</p> <p>Ponto final: S 05.68258º W 04837805º Km 25,6</p>	<p>Vila com 323m de extensão, com propriedades residenciais. Foram instalados redutores de velocidades e placa de alerta e limite de velocidade.</p>

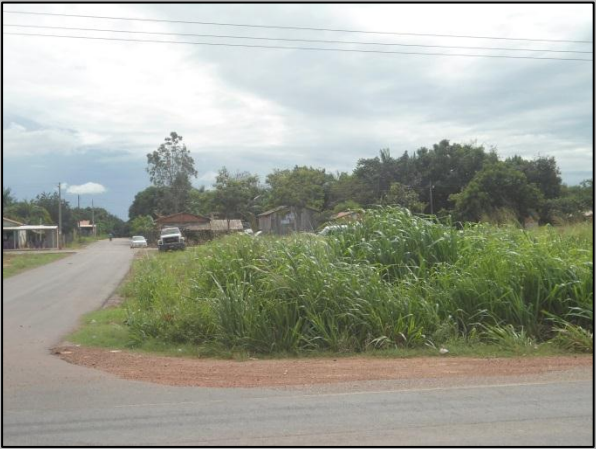
Nome	Lado	Localização (Coord. geográficas e Km)	Descrição	Fotos
Vila 1º de Março	E	Ponto inicial: S 05.41608º W 048.93893º Ponto final: S 05.41070º W 048.94468º Km 100	Vila com 800m de extensão com propriedades residenciais. O acesso à Vila foi pavimentado.

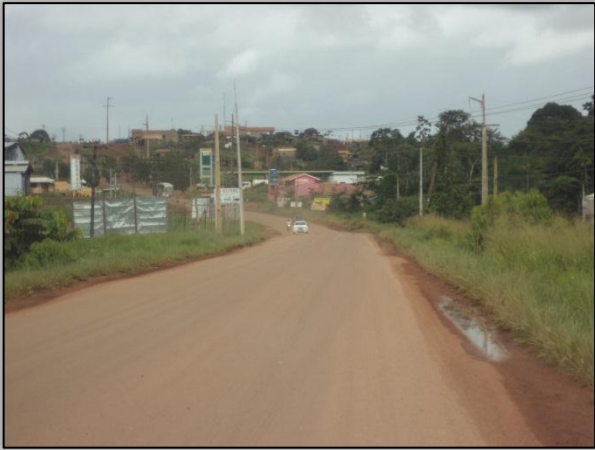
Nome	Lado	Localização (Coord. Geográficas e Km)	Descrição	Fotos
Travessia urbana da cidade de Altamira.	D/E	S 03.18290° W 052.18786° Km 634,42	A travessia urbana da rodovia é formada por propriedades residenciais e comerciais. Há muitas propriedades dentro dos limites da faixa de domínio. Há vários bairros, sendo eles: Colina, Boa esperança, Mutirão, Sudam I e II, Bela Vista. Sua extensão é de 8km em relação à rodovia.
