Terceiro Relatório Trimestral de Acompanhamento dos Programas Ambientais Rodovia BR-230/422/PA

Contrato PP-508/2011-0

**TERCEIRO RELATÓRIO TRIMESTRAL DE
ACOMPANHAMENTO DA EXECUÇÃO DOS
PROGRAMAS AMBIENTAIS**

**Atividades Realizadas entre 17 de maio de 2012 e
16 de agosto de 2012.**

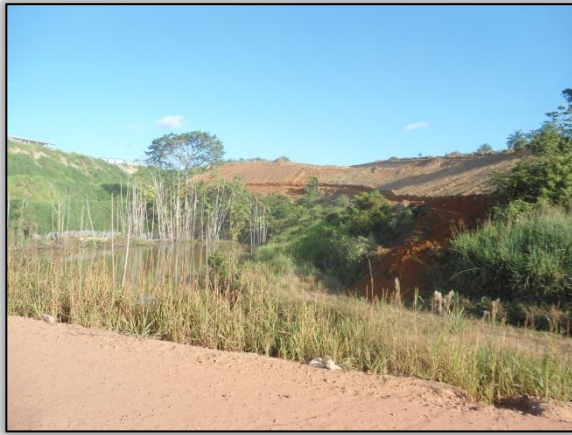
Durante a vistoria foi observado um trabalho sendo realizado para o escoamento de água.

**Foto 9– Canal escoamento para drenagem.
Lado esquerdo.
S 03. 125600° W 051. 775636° 20/06/2012**

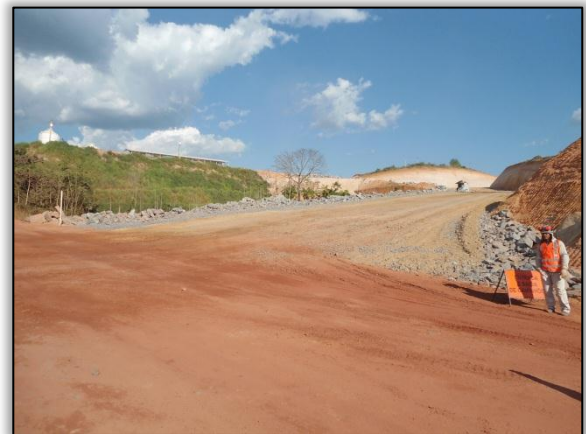
Durante vistoria foi observado que o Consórcio Construtor Belo Monte (CCBM), construiu um acesso e que o mesmo acaba influenciando na trafegabilidade da Rodovia BR 230. Foram colocados cones de sinalização para bloquear o fluxo da rodovia quando os caminhões basculantes do consórcio saem e entram do acesso ao canteiro.

**Foto 12 - Acesso para o Canteiro de Belo Monte. Lado Esquerdo.
S 03.12574° W 051.77224° 30/07/2012.**

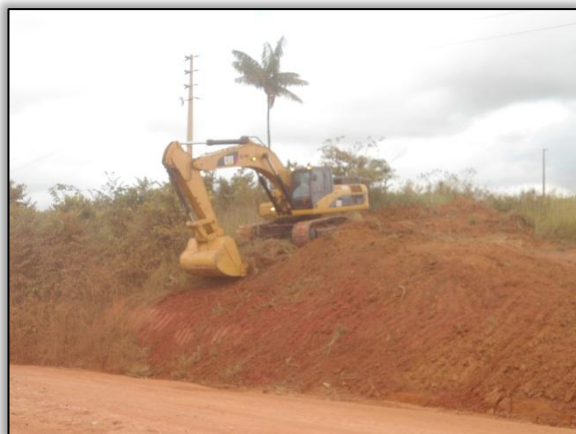
Foto 15 - Atividades de supressão vegetal em talude na estaca 4530. Lado esquerdo. S 03. 99469° W 050. 27066° 29/05/2012.

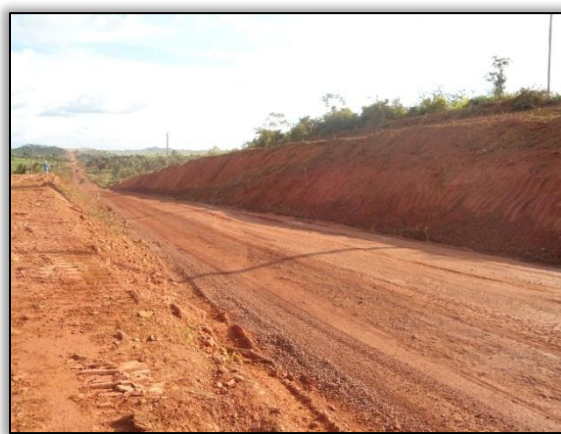
Foto 16 - Talude após a supressão vegetal. Lado esquerdo. S 03. 99469° W 050. 27066° 29/05/2012.

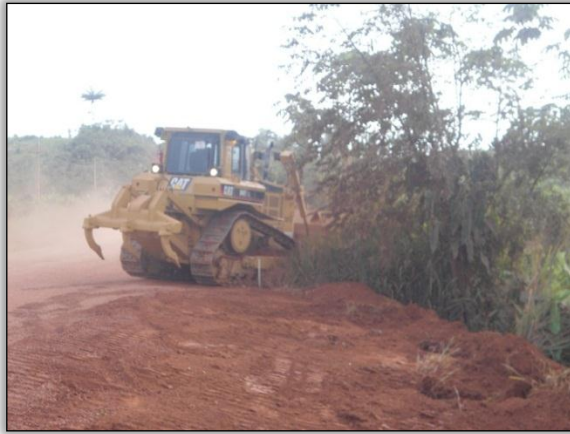
**Foto 17 - Atividades de supressão vegetal na estaca 4512. Lado direito.
S 04.02491° W 050. 28645° 29/05/2012**

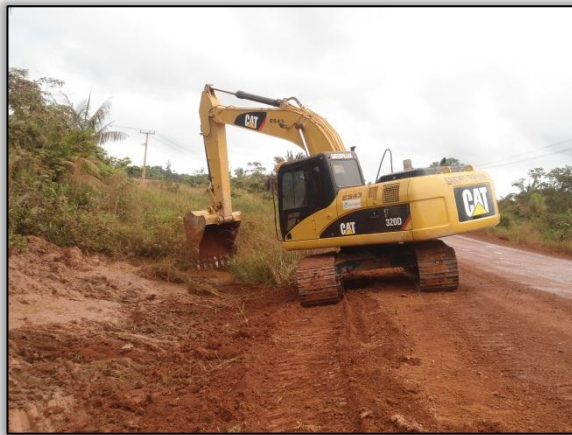
**Foto 19 - Atividades de supressão vegetal na estaca 4259. Lado esquerdo.
S 04.03839° W 050. 29320° 30/05/2012**

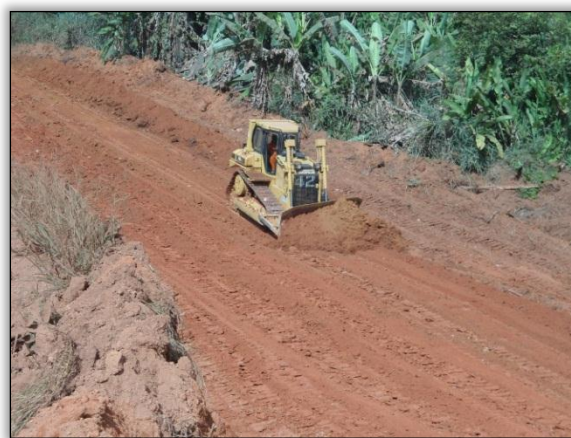
**Foto 26 - Abertura de caminho de serviço.
Lado direito.
S 04.03485° W 050.29123° 30/05/2012.**

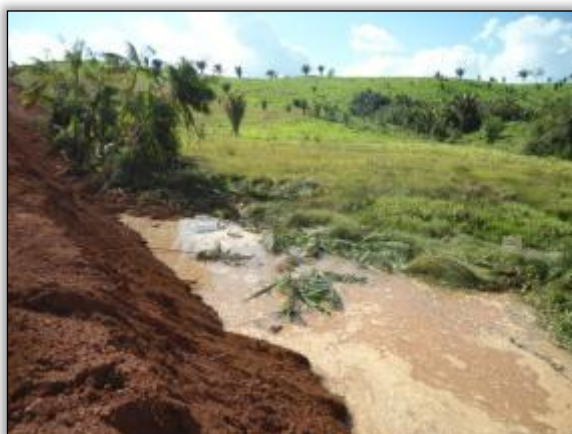
Durante a realização das atividades de supressão, a principal Não Conformidade Ambiental registrada pela equipe de supervisão foi à disposição irregular de material suprimido em leito de córrego. A construtora foi comunicada de imediato sobre a não-conformidade e atendeu prontamente às solicitações da Supervisora Ambiental para a retirada desse material, conforme registrado nas fotos abaixo.

**Foto 56 - Vegetação depositada em local inadequado 12/06/2012. Lado direito.
S 03.96160° W 050.27191°**

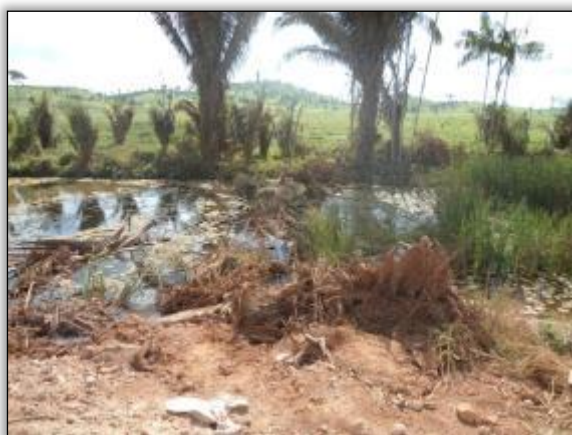
**Foto 58 - Vegetação depositada em local inadequado em 12/06/2012.
S 04.01614° W 050.28189°**

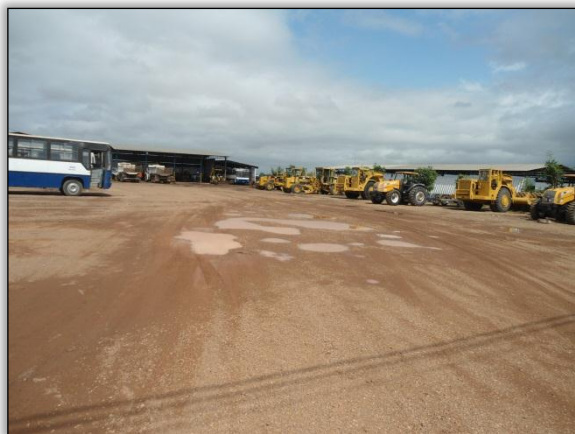
A Supervisão Ambiental realizou vistoria no Canteiro de Obras da Construtora CMT, o mesmo encontra-se em conformidade ambiental. Há Local adequado quanto ao armazenamento de resíduos e caixa separadora de água de óleo na lavagem dos caminhões utilizados na obra.

Foto 167 – Visão do pátio do canteiro de obras.
S 05.35569° W 049.09672° 17/05/2012

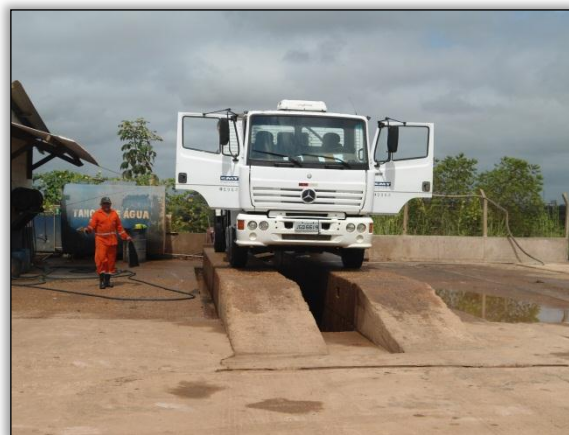
Foto 170 – Local de lavagem de caminhões.
S 05.35556° W 049.09759° 17/05/2012

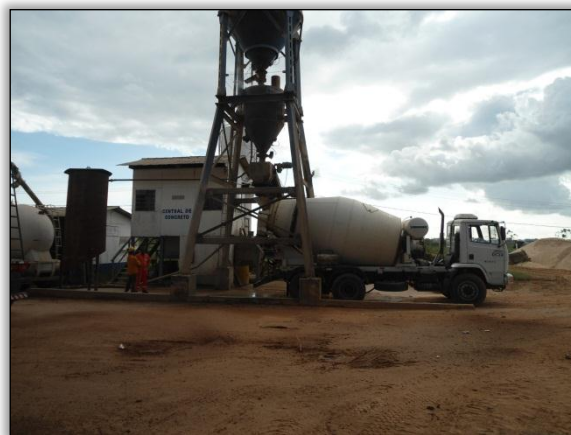
Foram realizadas vistoria na Usina de Concreto que encontra-se organizada.

Foto 171 - Fabricação de concreto.
S 05.35446° W 049.12172° 17/05/2012

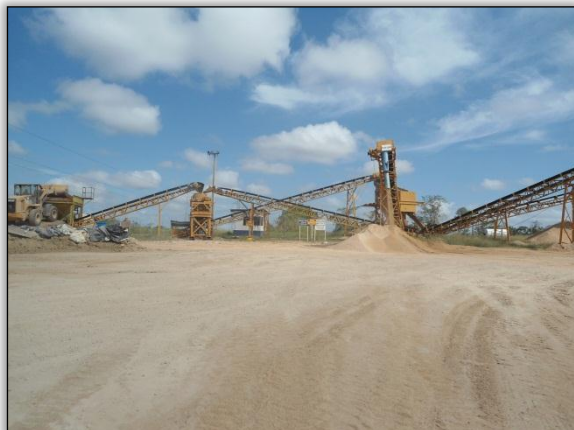
Durante vistoria observou-se que a fábrica de asfalto está em conformidade ambiental. A mesma está em pleno funcionamento, pois estão sendo pavimentados alguns trechos da rodovia na área urbana de Marabá.

Foto 172 - Visão ampla do britador.
S 05.36738° W 049.05880° 17/05/2012

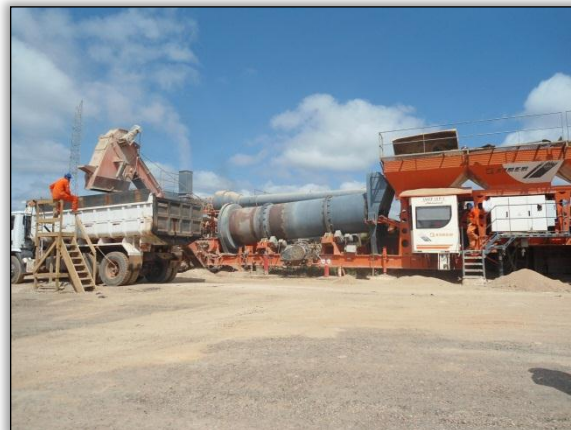
Foto 173 - Visão ampla da fábrica de asfalto.
S 05.36744° W 049.05860° 17/05/2012

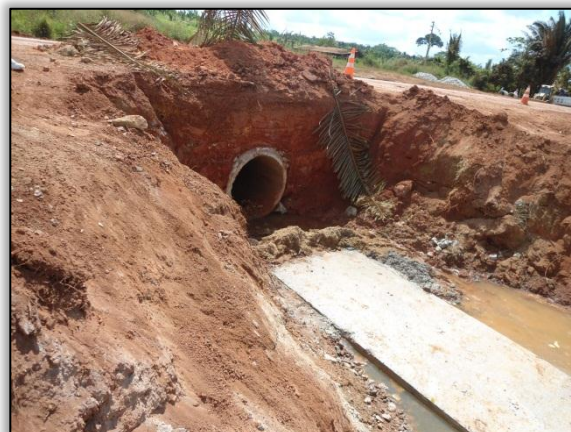
Foto 180 - Galeria sendo instalada no bueiro 4262. Lado direito. S 04.03774°. W 050. 29283° 01/06/2012.

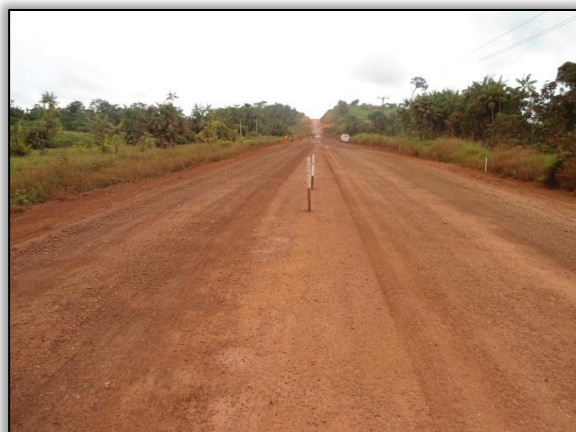
Foto 181- Estaqueamento no eixo da rodovia para implantação do BSTC, na estaca 4280. S 04.03490° W 050.29128°. 30/05/2012

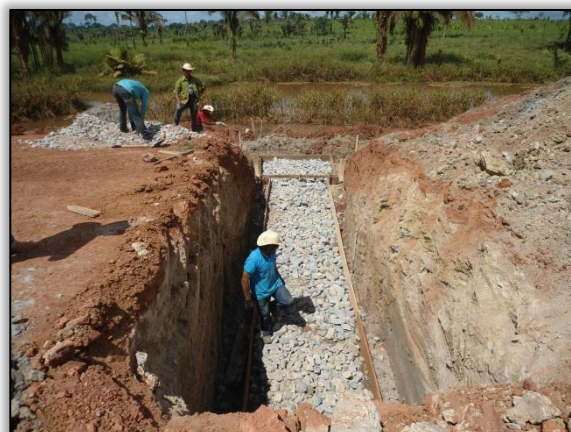
Foto 182- Corte para instalação do BSTC estaca 4280. Lado direito. S 04.03490° W 050.29128°. 01/06/2012

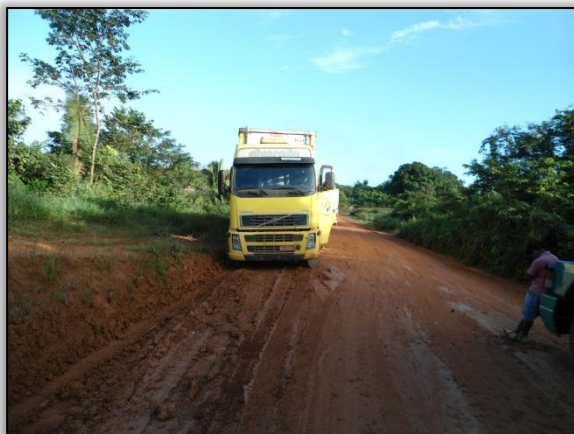
Neste trecho foi observada a situação de pista escorregadia devido a precipitações pluviais, demonstrando assim as dificuldades encontradas pelos usuários da rodovia.

**Foto 213 – Área sensível de atoleiro, caminhão deslizou na pista. Lado esquerdo.
S 03.59355° W 051.05624° 05/06/2012.**

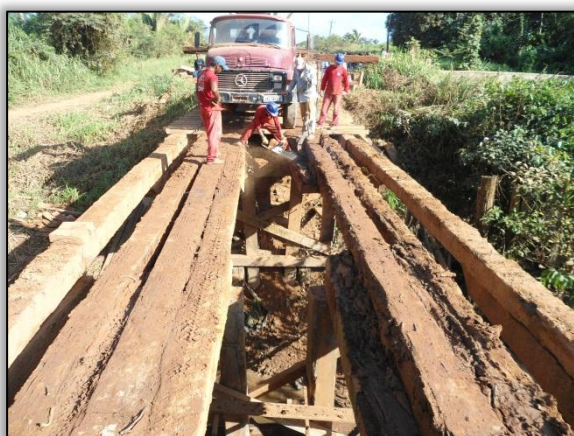
A empresa CCM, responsável pela conserva da rodovia, realizou a manutenção de uma ponte que se encontrava em precárias condições, ocasionando um grande número de carros congestionados. A Polícia Rodoviária Federal esteve presente no local para garantir a ordem e a segurança dos usuários, como pode ser visualizado nas fotos a seguir.

**Foto 217 – Início da manutenção da ponte, trabalhadores retirando madeira antiga. CCM.
S 03.40500° W 051.27692° . 06/06/2012.**

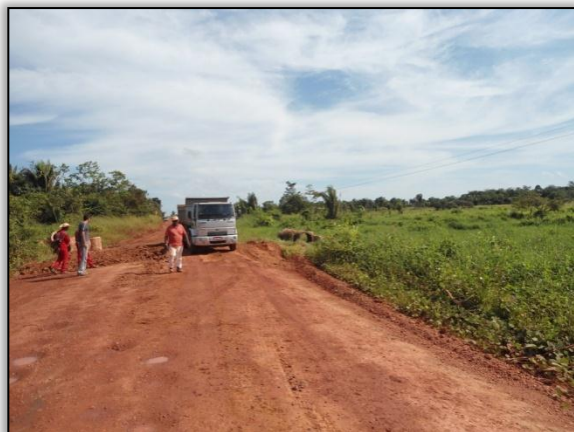
Foto 240 – (Antes) CCM retirando um bueiro celular simples que se encontrava obstruído. Estaca 2214. S 03.19805° W 051.53867. 18/05/2012.

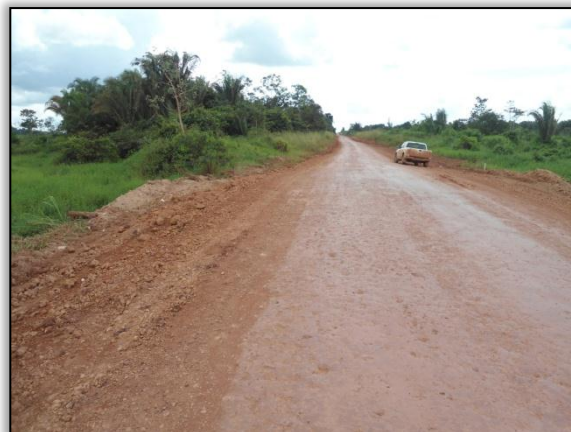
Foto 241 – (Depois). Obra concluída pela CCM. Estaca 2214. S 03.19805° W 051.53867. 18/05/2012.

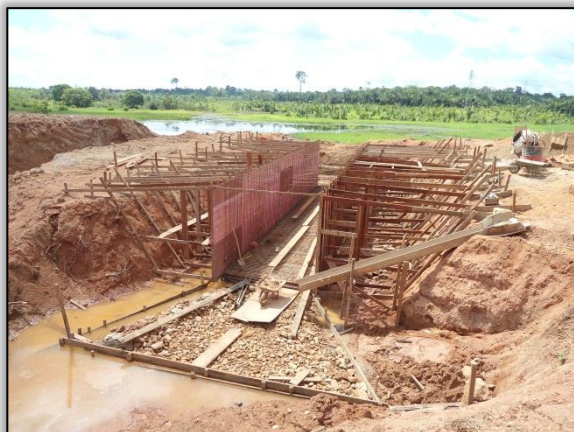
Foto 261 - Substituição de bueiro.
Estaca 2428+12,00.
 S 03. 24552° W 051. 48267° 17/07/2012

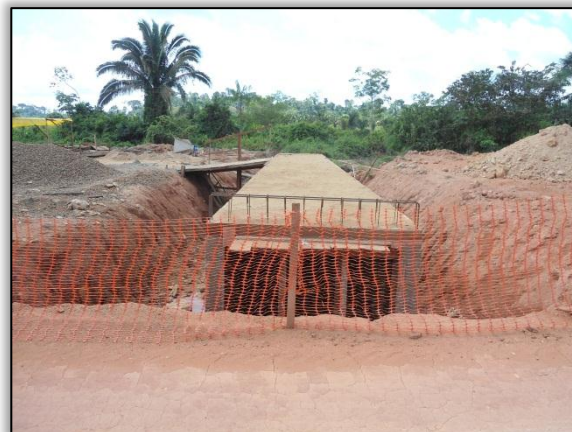
Foto 262 - Substituição de bueiro.
Estaca 2122+4,00.
 S 03. 28419° W 051. 44317° 17/07/2012

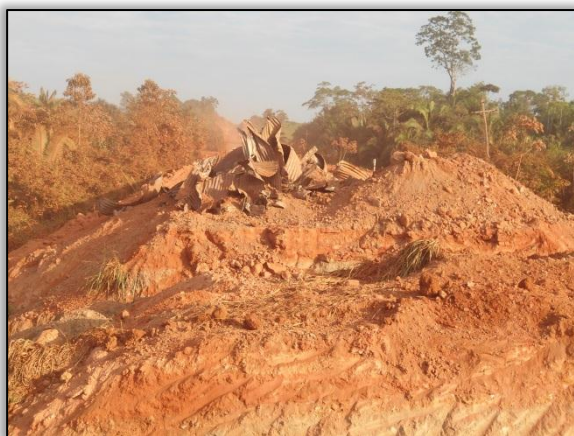
Foram emitidas duas comunicações de não-conformidade ambiental: uma para resto de bueiro armco em área de preservação permanente - CNC Nº 044/2012 e outra para os restos de bueiro armco em local inadequado – CNC Nº 045/2012.

**Foto 280 - Restos de bueiro armco. Lado esquerdo. Estaca 2542.
S 03.23188° W 051.49794° 08/08/2012**

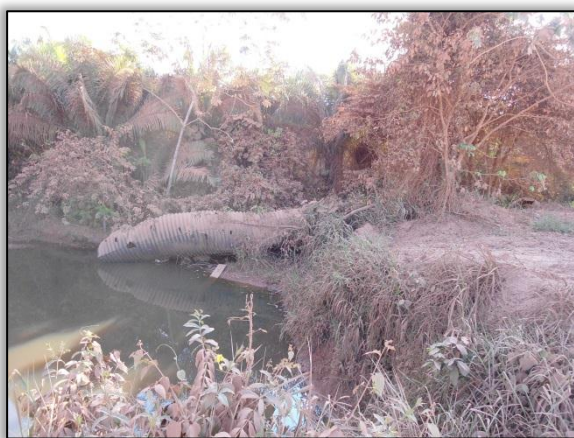
**Foto 282 - Bueiro armco em APP. Lado esquerdo. Estaca 3155.
S 03.15285° W 051.57433° 06/08/2012**

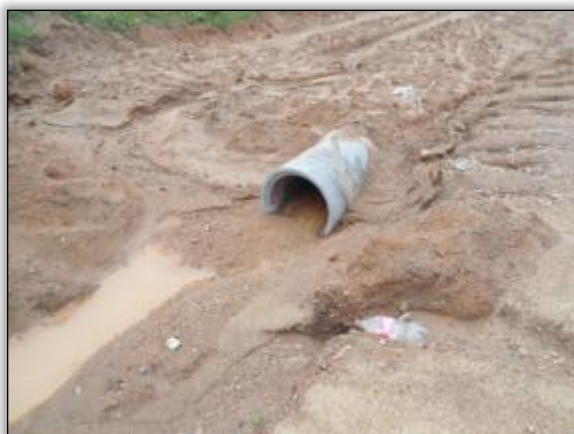
Neste trecho a Notificação Ambiental (N.A) 05/2012, que identificou o assoreamento na entrada de bueiro, em decorrência do carreamento de material particulado (areia) no escoamento de águas pluviais, foi atendida. Desta forma foi emitido o Atestado de conformidade ambiental (A.C) 09/2012 à construtora.

Foto 315 - Bueiro obstruído por material oriundo da escavação. Lado direito.
S 05.34983º W 049.11438º 13/02/2012

É importante ressaltar que a construtora foi advertida sobre a necessidade de monitoramento do bueiro, pois ainda apresenta material particulado (areia) em seu entorno.

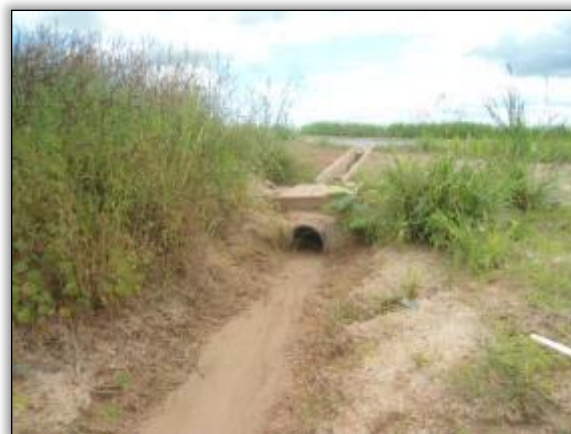
Foto 316 - Assoreamento em boca de bueiro. Lado direito.
S 05.34996º W 049.11887º 29/03/2012

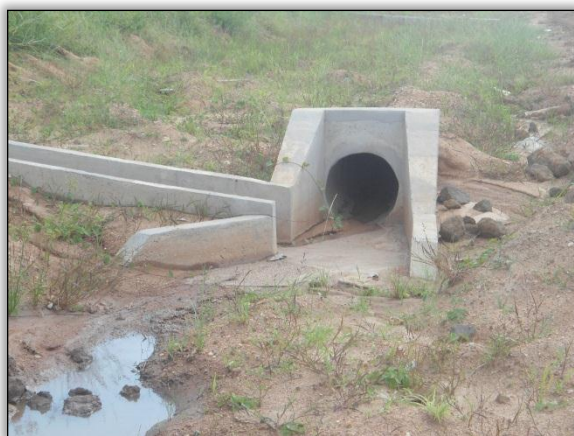
Foto 317 - Bueiro desassoreado. Lado direito.
S 05.34983° W 049.11438° 03/05/2012

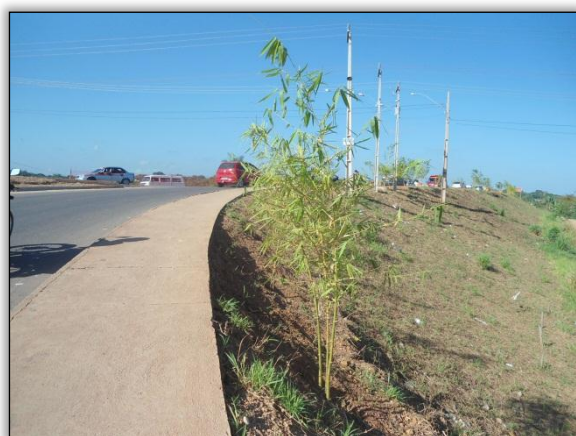
Foto 319 - Vista parcial gabião com proteção de bambus.
S 05.34957° W 049.12169° 06/06/2012.

Foto 320 - Vista parcial do gabião com proteção de bambus.
S 05.34968° W 049.12174° 06/06/2012.

Além disso, houve recuperação dos taludes na marginal com plantação de bambus.

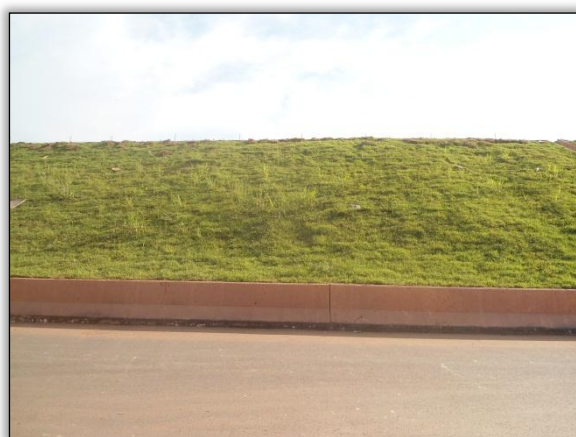
Foto 321 - Talude em processo de recuperação.
Lado direito.
S 05.35017° W 049.11828° 09/05/2012.

Também ocorreu a recuperação dos taludes na marginal no lado esquerdo da rodovia.

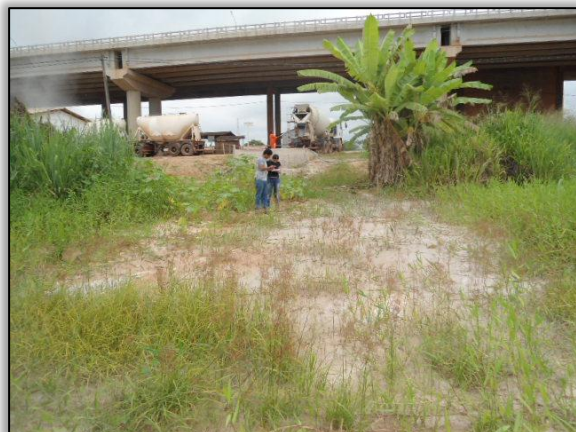
A Supervisora Ambiental realizou monitoramento na área afetada por carreamento de concreto (CNC 07/2011 e NA 03/2012). Observou-se que a área encontra-se recuperada e foi emitido o Atestado de Conformidade nº 07/2012 (AC 07/2012).

**Foto 323 – Área afetada por carreamento de concreto. S 05.35471° W 049.12199°.
Em 16/11/2011**

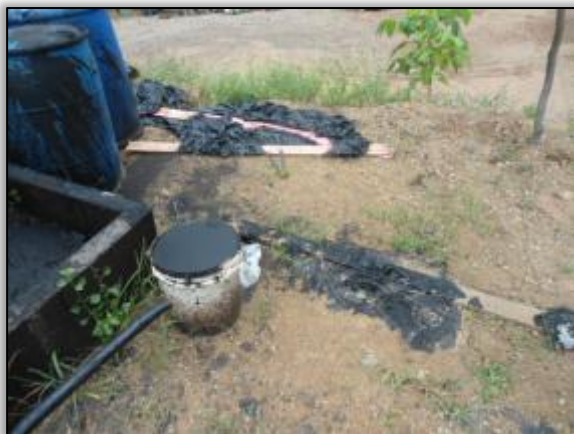
Durante a vistoria observou-se que houve a limpeza no local no qual havia derramamento de CM-30 (Asfalto Diluído de Petróleo).

Foto 326 - Deposição irregular de líquido inflamável (CM-30) em 17/04/2012.
S 05.35513° W 049.09821°.

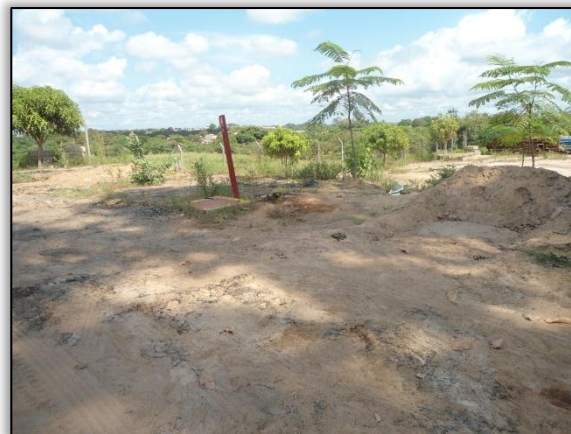
Foto 327 - Local após a limpeza de CM-30 em 22/06/2012.
S 05.35513° W 049.09821°.

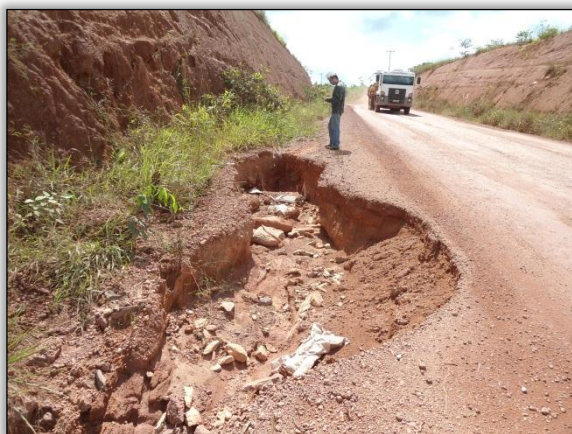
Neste trecho não licenciado, identificaram-se processos erosivos devido ao escoamento de águas pluviais e rompimento de bueiro do tipo ARMCO.

Foto 328 - Erosão na pista avançando para a pista de rolamento. Lado esquerdo.
S 04.18287° W 050.03202° 24/04/2012

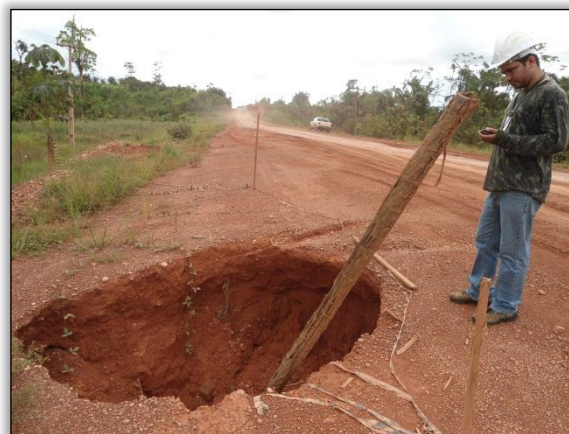
Foto 329 - Buraco devido ao rompimento de bueiro tipo ARMCO no km 323,6.
S 04.17223 W 050.06030° 24/04/2012

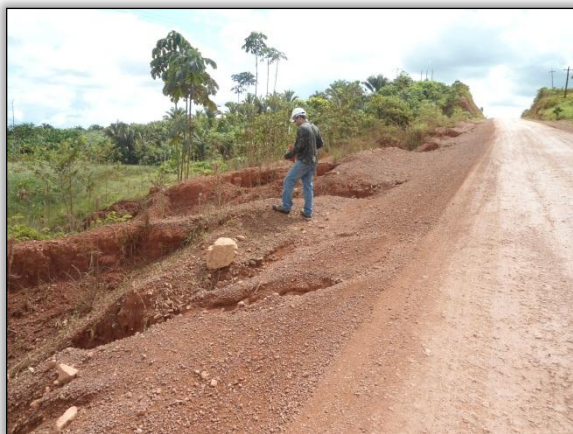
Foto 330 - Processos erosivos devido ao escoamento de águas pluviais. Lado esquerdo
 S 04.17232º W 050.19154 24/04/2012

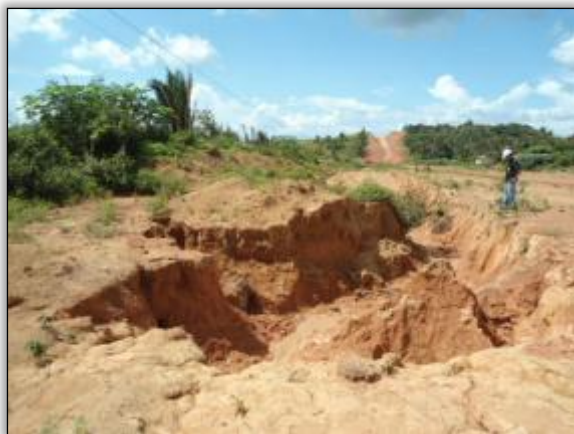
Durante vistoria, observou-se que a NA 07/2012, na qual foi identificado processo erosivo em caixa de empréstimo nº 42, em decorrência do escoamento de águas pluviais foi atendido. Desta forma foi emitido o AC 10/2012 para a construtora.

Foto 339 - Processo erosivo em caixa de empréstimo avançando para vegetação remanescente. Lado esquerdo.
 11/04/2012. S 04.02733° W 050.28764°

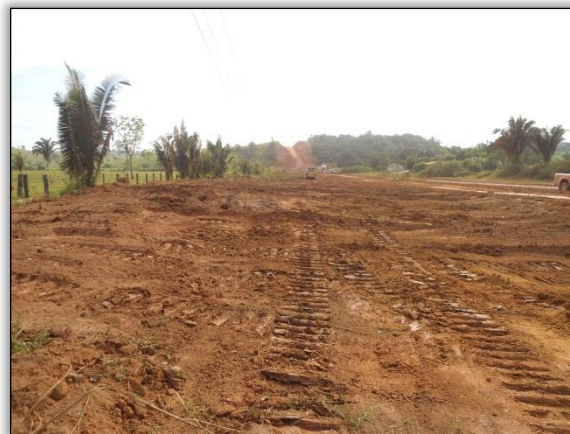
Foto 340 - Processo erosivo em caixa de empréstimo recuperado. Lado esquerdo
 29/05/2012. S 04.02733° W 050.28764°

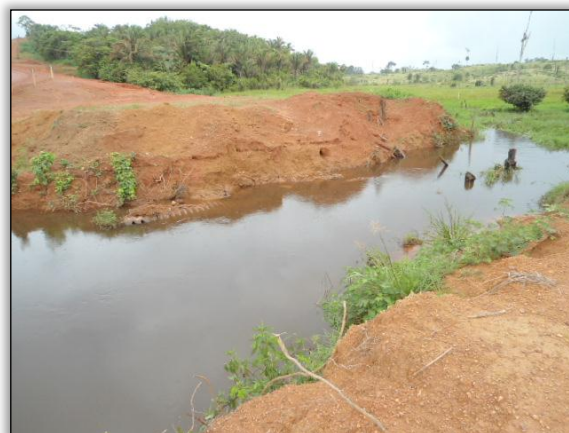
Foto 342 - Assoreamento recuperado.
 S 04.00426° W 050.27592° 04/07/12

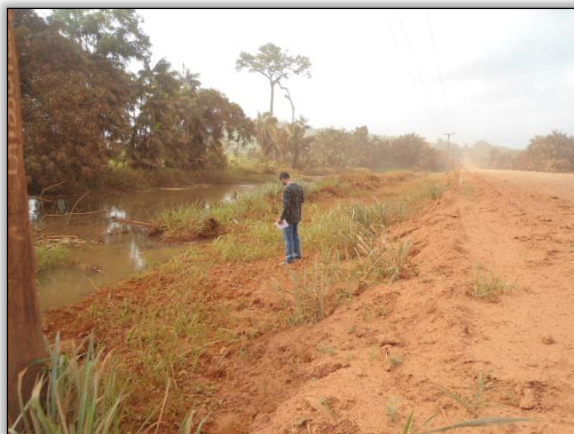
A Notificação Ambiental NA04/2012 que apresentou vegetação suprimida em leito de córrego, foi atendida gerando assim o Atestado de Conformidade AC11/2012.

Foto 343 - Vegetação suprimida depositada em leito de córrego. Lado esquerdo em 20/12/2011.
S 04.02807° W 050.28773°

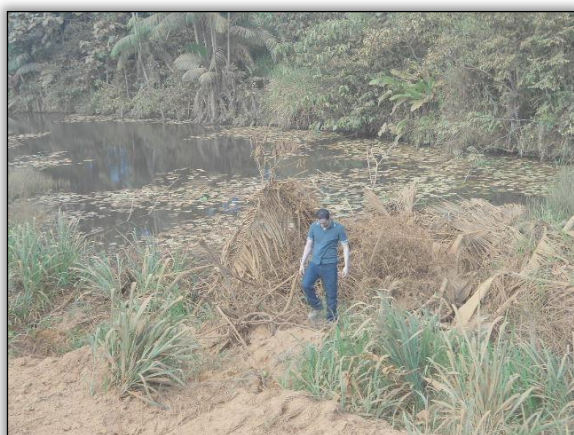
Foto 345 - Vegetação suprimida depositada em leito de córrego em 20/12/2011.
S 04.02807° W 050.28773°

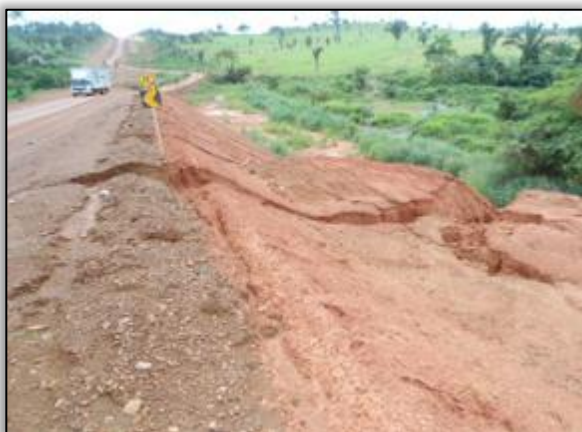
A NA 06/2012 notificou a erosão em saia de aterro, no entanto foi atendida gerando assim o AC 12/2012.

Foto 347 - Processo erosivo em 14/02/2012. Lado direito. S 04.02404° W 050.28588°

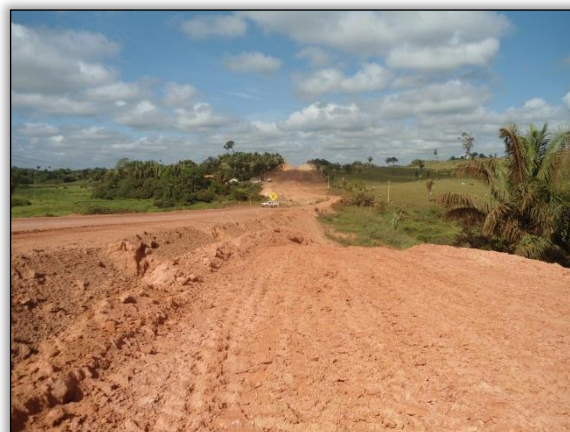
Foto 348 - Processo erosivo em saia de aterro recuperado. Lado direito.
S 04.02404 W 050.28588° 04/07/2012

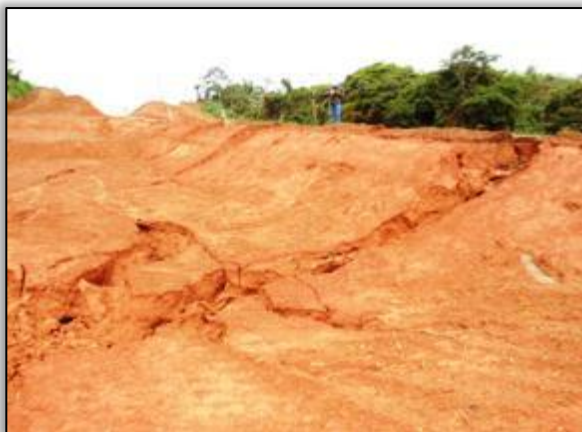
Foto 349 - Vista da saída de aterro em processo erosivo em 14/02/2012.
S 04.02404° W 050.28588°

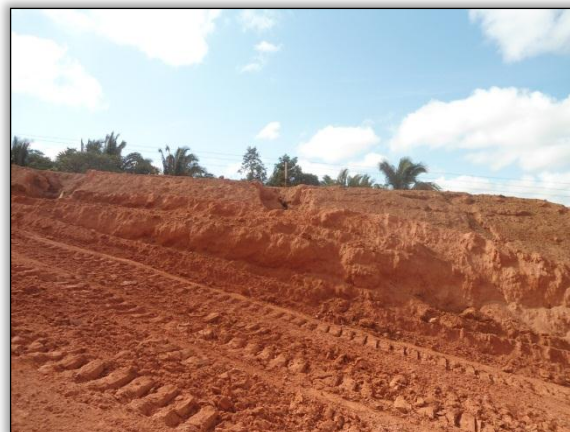
Foto 350 - Processo erosivo em saída de aterro recuperado.
S 04.02404° W 050.28588° 04/07/2012

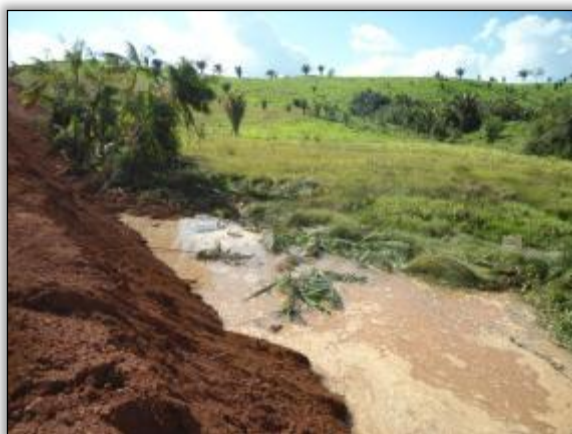
Outro item verificado em relação ao que foi verificado no período passado foi a deposição da vegetação suprimida em leito de córrego. Em vistoria realizada em 04 de julho, observou-se que a construtora atendeu a solicitação feita pela Supervisora Ambiental.

Foto 351 - Vegetação depositada em local inadequado em 12/06/2012. Lado direito.
S 03.96160° W 050.27191°

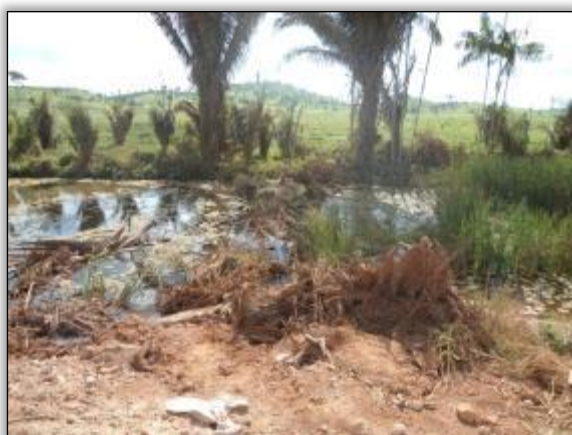
Foto 353 - Vegetação depositada em local inadequado em 12/06/2012.
S 04.01614° W 050.28189°

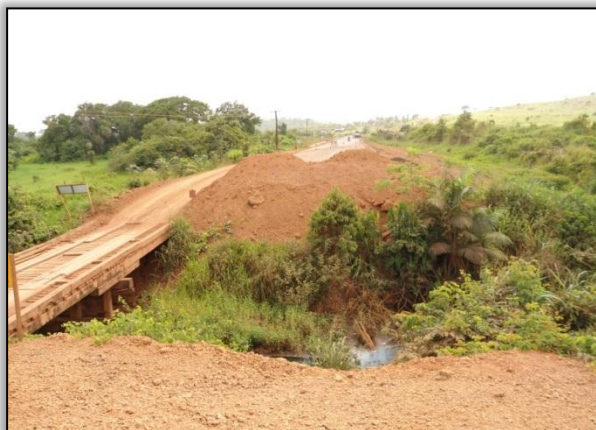
No trecho da construtora EGESA, identificou-se depósito de material em lugar inadequado, em Área de Preservação Permanente – APP emitiu-se Comunicação de Não-Conformidade (CNC) Nº 029/2012 e a Notificação Ambiental (NA) Nº 005/2012. Em vistoria no dia 28 de junho de 2012, observou-se que o material havia sido afastado da margem do corpo hídrico, e assim, foi emitido Atestado de Conformidade Ambiental Nº 011/2012/A.

Foto 355 - Material depositado as margens do corpo hídrico em 02/01/2012. Estaca 120. S 03.90519° W 050.36320°

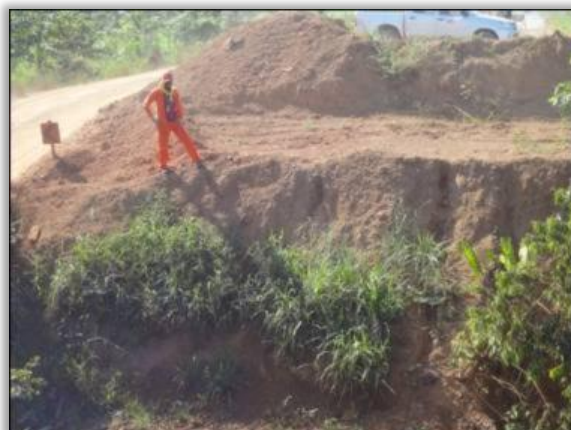
Foto 356 - Material foi afastado da margem do corpo hídrico cerca de 8 metros. Estaca 120. S 03.90519° W 050.36320° 28/06/2012

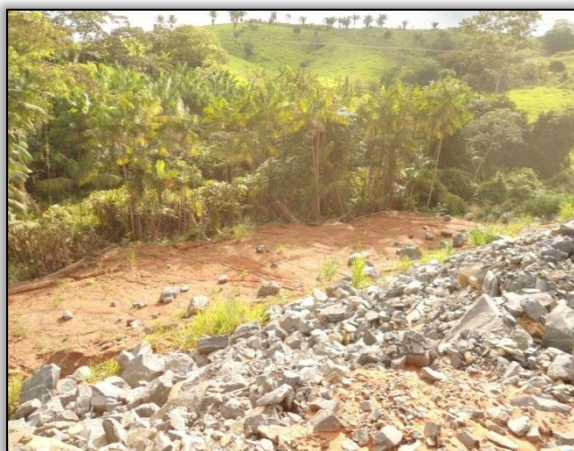
A Comunicação de Não-Conformidade (CNC) Nº 036/2012 advertia sobre o material depositado em lugar impróprio avançando para APP e soterrando a vegetação em fevereiro de 2012. Durante a vistoria no dia 04 de julho de 2012 observou-se que foi realizada condução da regeneração natural, sendo atendida, a presente CNC, foi gerado o Atestado de Conformidade ambiental Nº 018/2012/A.

Foto 357 - Material depositado em lugar impróprio avançando para APP e soterrando a vegetação em 13/02/2012. S 03.70309° W 050.91462°

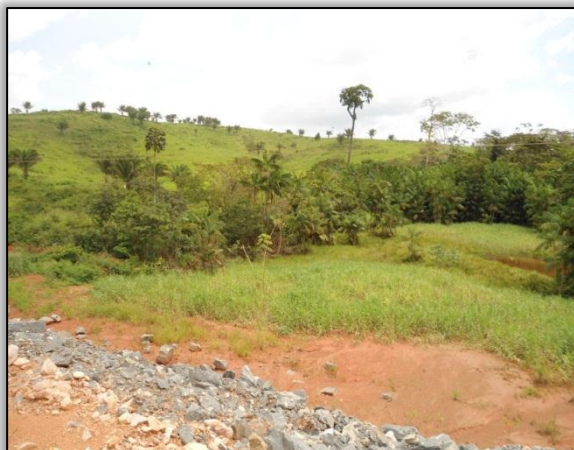
Foto 359 - Área alagada com material avançando para APP.
 S 03.70309° W 050. 91462° 13/02/2012

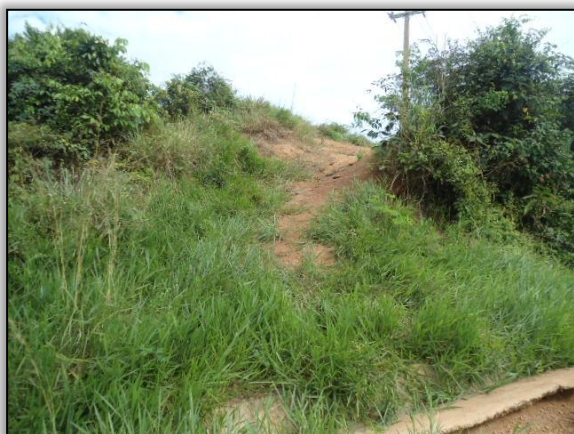
A equipe da supervisão ambiental pôde constatar que no trecho da EGESA, a recuperação de um dispositivo de drenagem que fora citado nos passivos ambientais, constando a ausência de valeta de proteção de corte para o escoamento da água e sarjeta de plataforma danificada.

Foto 361 - (Antes) Ausência de valeta de proteção e sarjeta. Lado esquerdo. Estaca 08.
 S 03.54973° W 050.20805°. 05/07/2012

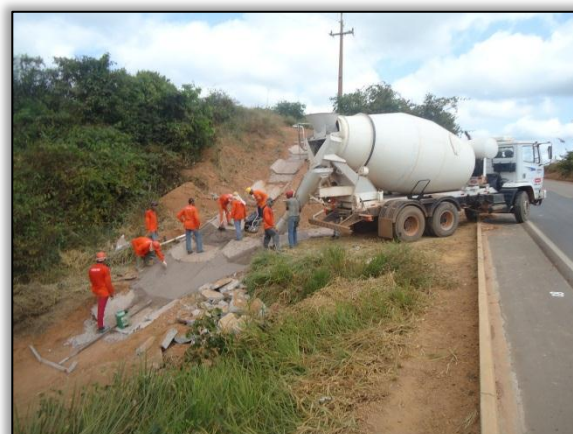
Foto 362 - (Depois) Recomposição do dispositivo de drenagem. Lado esquerdo. Estaca 08.
 S 03.54973° W 050.20805°. 08/08/2012

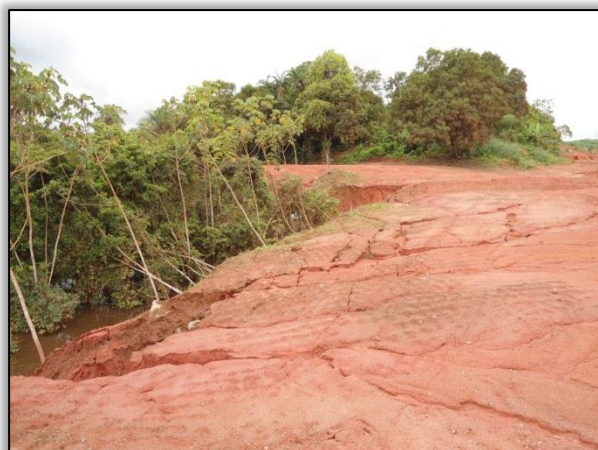
No trecho da construtora TORC, foi identificado um processo erosivo no aterro da rodovia avançando para APP, emitiu-se Comunicação de Não-Conformidade (CNC) Nº 031/2012. No dia 28 de junho de 2012, durante a vistoria, observou-se que tinha sido realizada hidrossemeadura para conter o processo erosivo, a partir daí foi gerado Atestado de Conformidade Ambiental Nº 17/2012/A.

Foto 363 - Processo erosivo no aterro da rodovia avançando para APP em 09/02/2012. Lado Direito. S 03.13222º W 051.72134º

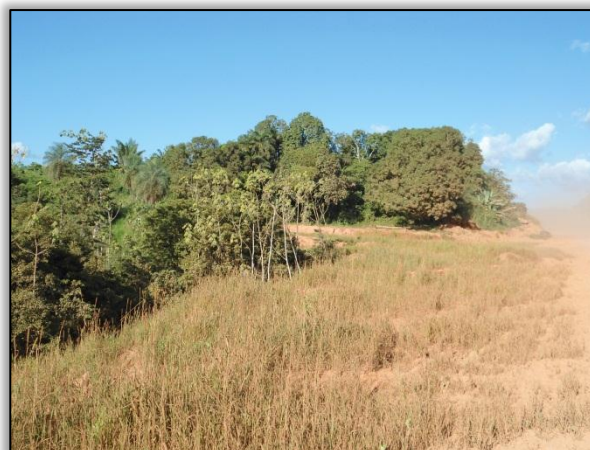
Foto 364 - Realizado hidrossemeadura para conter o processo erosivo. Lado Direito. S 03.15324º W 051.98375º. 28/06/2012.

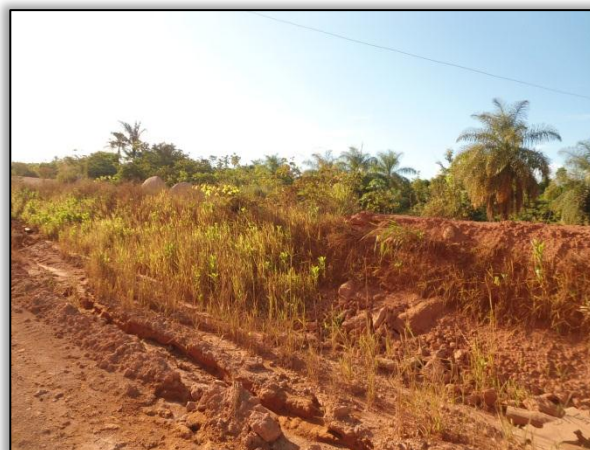
Foto 366 – Foi realizado hidrossemeadura para conter e estabilizar o processo erosivo. Lado Direito. S 03.13098º W 051.72387º. 28/06/2012.

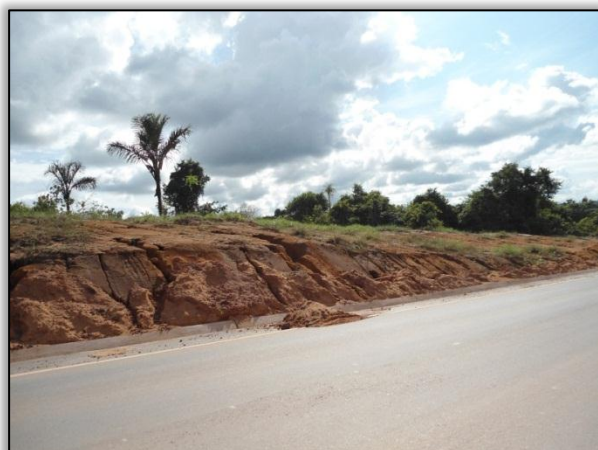
Foto 367 – Processos erosivos em 09/02/2012. Estaca 4840. Lado Esquerdo. S 03.10572º W 051.84259º

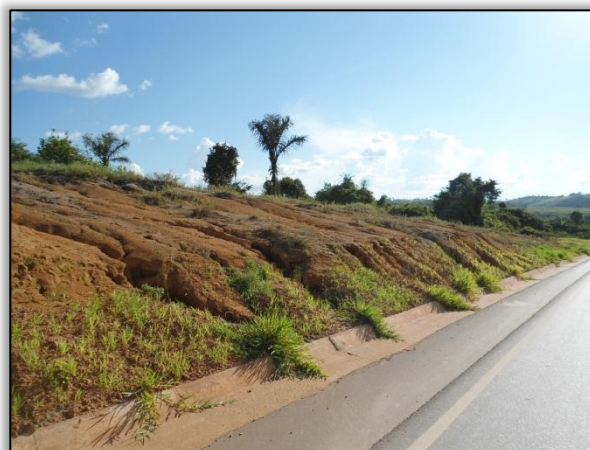
Foto 368 – Realizado hidrossemeadura para conter o processo erosivo. Estaca 4840. Lado Esquerdo.

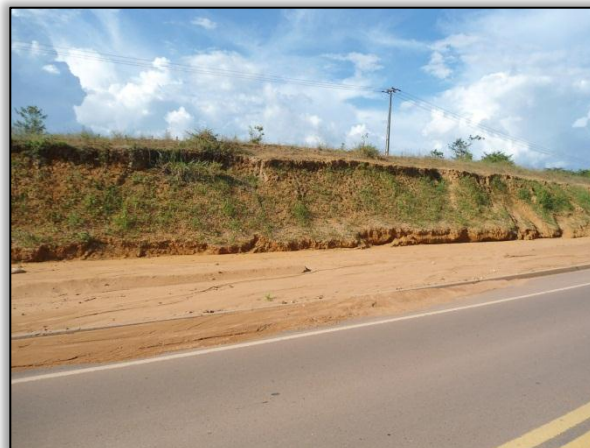
Foto 370 – Realizado hidrossemeadura para
conter o processo erosivo. Lado Direito.
S 03.10414º W 051.84574º 28/06/2012

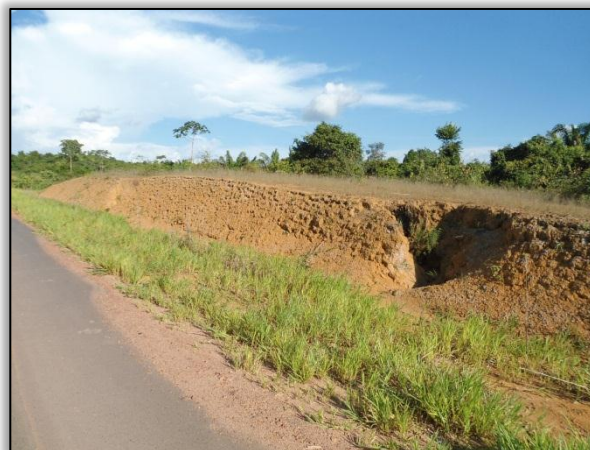
Foto 372 – Realizada hidrossemeadura, mas
não houve a germinação total. Recomenda-se
que no próximo inverno seja refeita.
Lado Esquerdo.
S 03.10414º W 051.84574º. 28/06/2012.

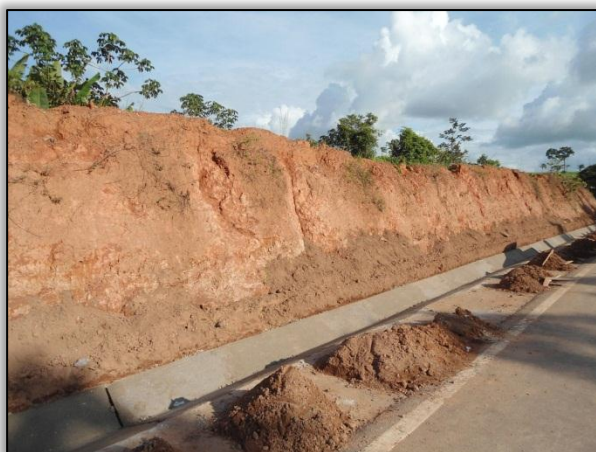
Foto 375 – Processos erosivos em 10/02/2012. Estaca 5122. Lado Direito. S 03.09428 ° W 051.87760°

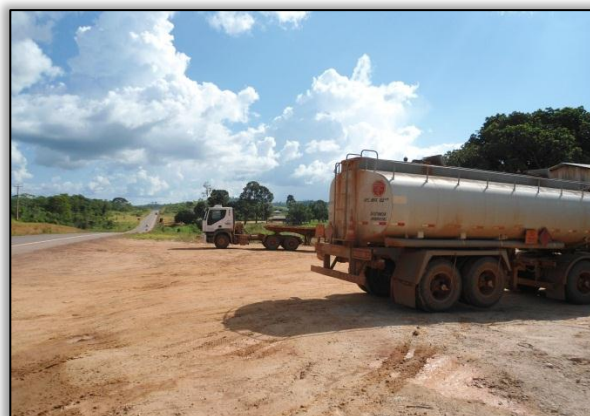
Foto 378 – O material foi removido pelo proprietário da oficina instalada recentemente no local da vistoria. Estaca 5914. Lado Direito. S 03.15526° W 051.98801° 28/06/2012

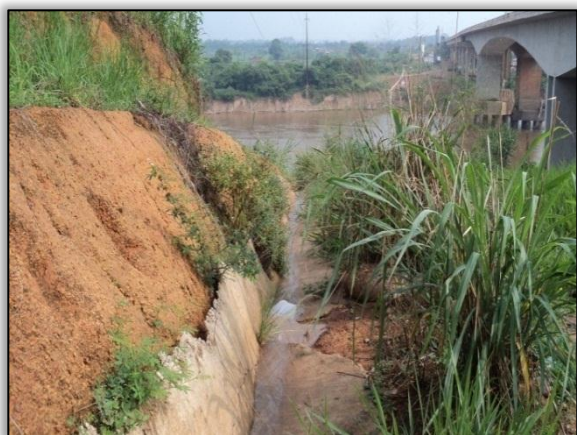
Nesse ponto Óleos e Graxas apresentou resultados fora dos permitidos na Legislação CONAMA 357/2009. Devido às chuvas e o alto tráfego de carros sobre a ponte, pode ter ocorrido o carregamento das águas pluviais para o corpo hídrico (Rio Itacaiúnas), contendo substâncias para o aparecimento de óleos e graxas. O esgoto doméstico também pode ser o

Foto 389 - Rede de drenagem pluvial.
5.357422° S 49.121869° W

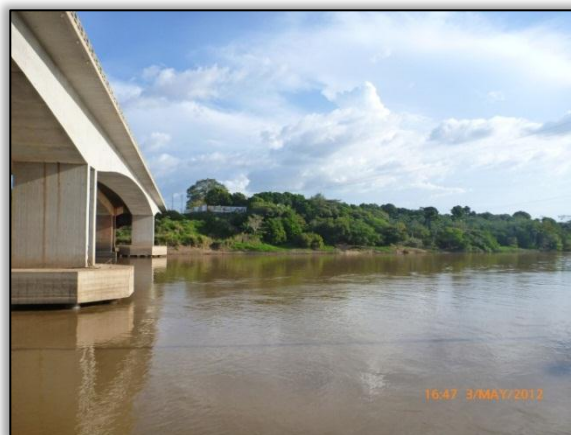
Foto 390 - Ponte do Rio Itacaiúnas.
5.357422° S 49.121869° W

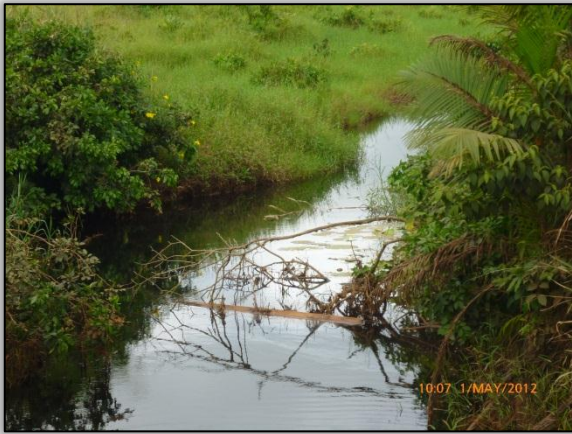
O nível de Oxigênio Dissolvido (OD) encontrado no ponto 27 estão abaixo do nível mínimo aceito para classe 2 pela resolução CONAMA (5). Devido muito pasto, muita matéria orgânica e alagamento na área, esses fatores podem interferir na oxigenação da água, fazendo com que o resultado fique abaixo do permitido.

Foto 391 – Vegetação nas margens e solo exposto (Ponto 27). 570694.22 E 9568331.97 N

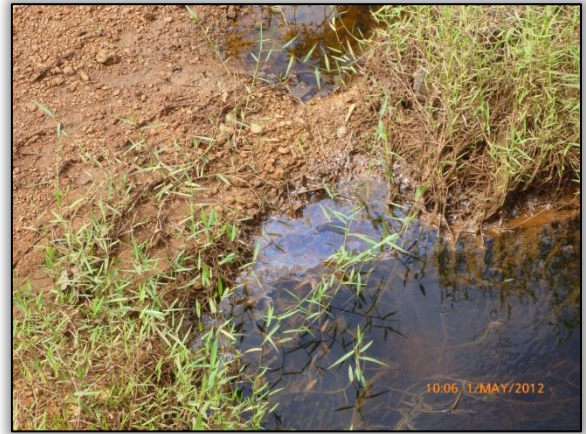
A resolução CONAMA 357/2005 afirma que não pode haver traços de Óleos e Graxas nas águas de corpos hídricos enquadrados na classe 2, sendo virtualmente ausentes nas análises laboratoriais. Nas amostras a montante e jusante dos pontos 27, foram encontrados traços de óleos e graxas na água. Um dos fatores aceitável seria devido à chuva, o carreamento junto às águas pluviais, do alto nível de óleos das estradas, deixados pelos automóveis que circulam diária mente no eixo da rodovia, para os corpos hídricos.

Foto 392 – Mancha de óleo nas margens do igarapé (Ponto 27). 570694.22 E 9568331.97 N

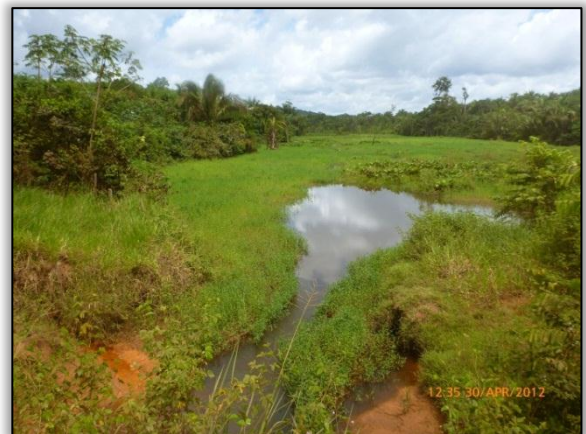
Foto 394 – Área de pasto com alagamento (Ponto 32).S 3.795758° W 50.763908°

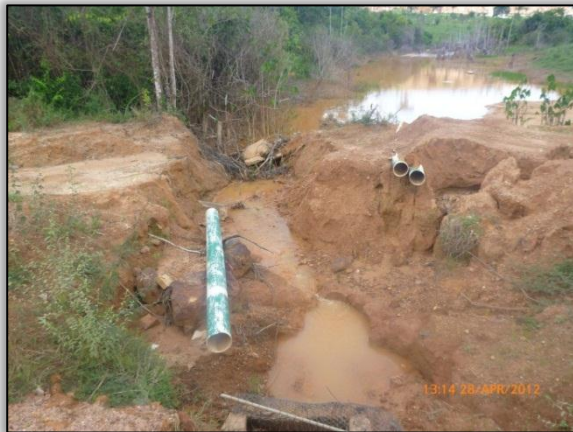
Os pontos 42 apresentou o resultado do parâmetro de turbidez acima do permitido pelo CONAMA que é ate 100 UNT. Esse parâmetro ficou fora do padrão, devido às chuvas na região e erosões nas suas margens, assim aumentando sua turbidez.

**Foto 396 – Turbidez da água devido a fortes chuvas e erosão nas margens (Ponto 42).
3.096142° S 51.850755° W**

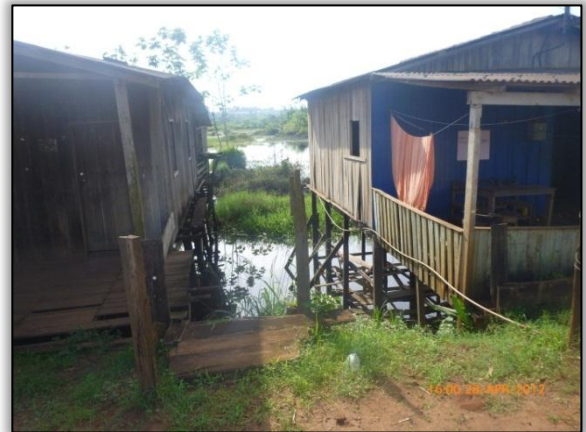
No ponto 45, próximo a cidade de Altamira, o igarapé Ambé recebe uma carga muito alta de esgoto *in natura*, devido as propriedades nas margens serem de palafitas. Esse motivo é um dos principais para que a carga de poluição seja bem acima da permitida pelo CONAMA 357. A DBO é proporcional ao tempo, ou seja quanto maior o tempo mais matéria orgânica biodegradável é decomposta pela atividade aeróbica das bactérias.

**Foto 397 – Água com grande carga de poluição devido às casas de Palafitas (Ponto 45).
3.194507° S 52.195891° W**

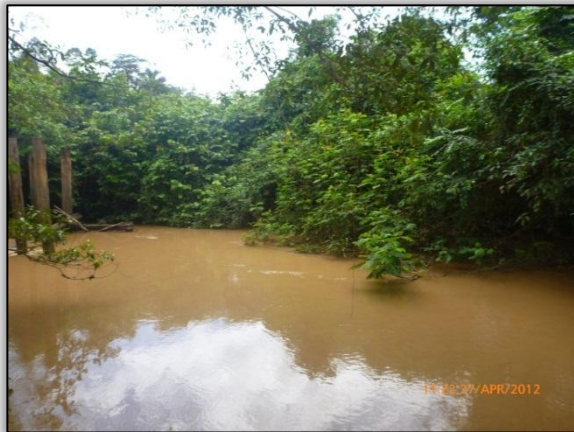
O ponto 46, 47 e 48 apresentou o resultado do parâmetro de turbidez acima do permitido pelo CONAMA que é até 100 UNT. Esse parâmetro ficou fora do padrão, devido às chuvas na região e erosões em suas margens, assim aumentando sua turbidez.

**Foto 398 – Turbidez da água devido às fortes chuvas e erosões em suas margens (Ponto 47).
3.320154° S 52.567838° W**

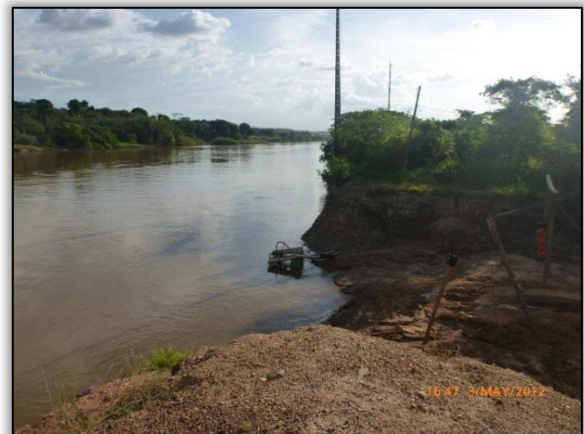
No ponto a jusante, o parâmetro Coliforme Termotolerantes (>11.000 NMP) apresentou acima do permitido em resolução, onde este resultado pode ser explicado pelo possível carga da cidade no rio, sendo esgoto doméstico, drenagem de águas pluviais e efluentes de outros corpos hídricos. O parâmetro Óleos e Graxas (0,1 a montante e a jusante), como explicado no item 4.9.3.1.5 Óleos e Graxas, os resultados da análise laboratorial para este parâmetro são expressos em concentração total de óleos e graxas, não sendo possível a diferenciação fracionada da contribuição dos óleos vegetais e animais da fração inorgânica. Desta forma, não é conveniente afirmar que tais valores são somente relacionados às atividades antrópicas, com isso, por se tratar de um ponto dentro da cidade, o fator óleos e graxas pode estar associado ao esgoto doméstico e ao grande carreamento de óleos e graxas da estrada que corta o corpo hídrico e pela área urbana em geral.

**Foto 401 – Ponto 8 – Jusante (Captação de água
para fabrica de concreto). 5.357422° S
49.121869° W**

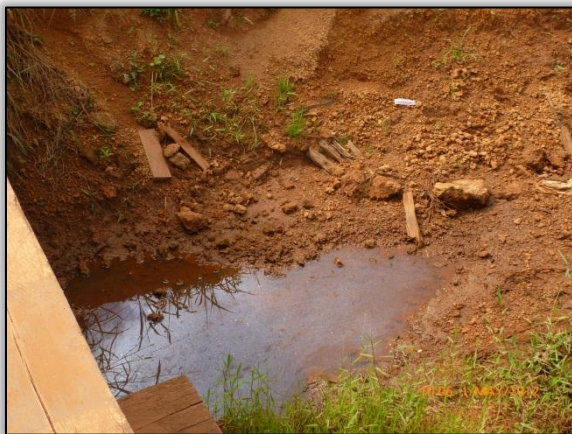
Foto 404 – Ponto 27 – Jusante - Assoreamento.
3.905142° S 50.363235° W
