Terceiro Relatório Trimestral de Acompanhamento dos Programas Ambientais Rodovia BR-230/422/PA

Contrato PP-508/2011-0

**TERCEIRO RELATÓRIO TRIMESTRAL DE
ACOMPANHAMENTO DA EXECUÇÃO DOS
PROGRAMAS AMBIENTAIS**

**Atividades Realizadas entre 17 de maio de 2012 e
16 de agosto de 2012.**

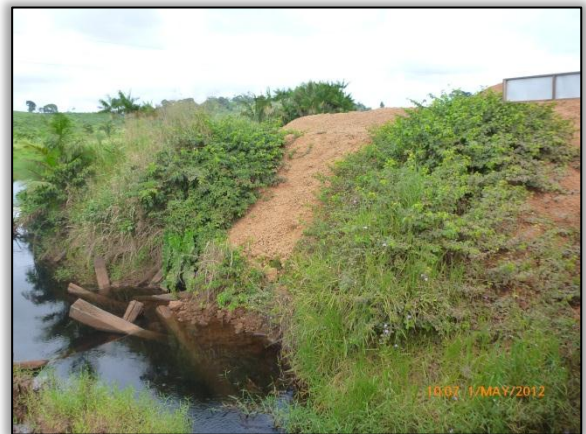
Foto 405 – Ponto 27 – Jusante – Aterro e madeira dentro do igarapé. 3.905142° S 50.363235° W

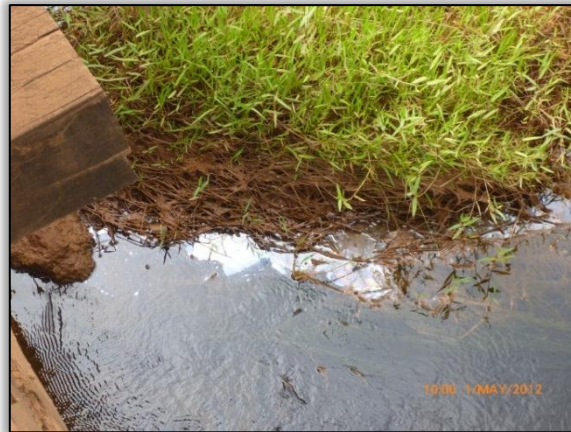
Foto 406 – Ponto 27 – Jusante – Mancha de óleo dentro do Igarapé. 3.905142° S 50.363235° W
Rio Arataú (Ponto 28)

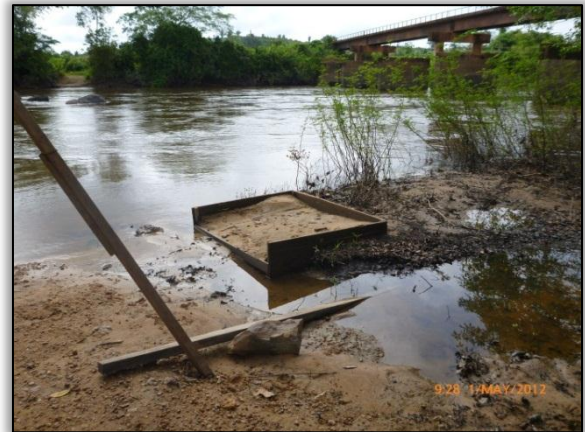
No ponto a sua jusante apresenta em suas margens vegetação primaria e secundaria alterada parcialmente. Barcos nas margens de pescadores e um barco extraindo areia de dentro do rio. Suas margens um pouco assoreada devido o carreamento de terra para dentro do rio. Algumas propriedades nas margens

Foto 408 – Ponto 28 – Jusante – Local de extração de areia no rio.
 3.860754° S 50.444220° W

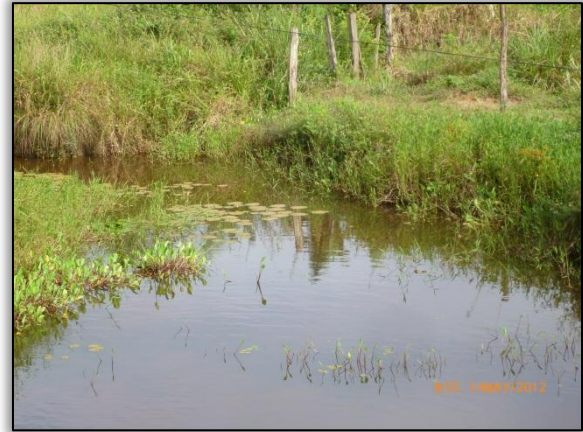
Foto 410 – Ponto 29 – Jusante – Vegetação aquática. 3.852984°S 50.472992°W

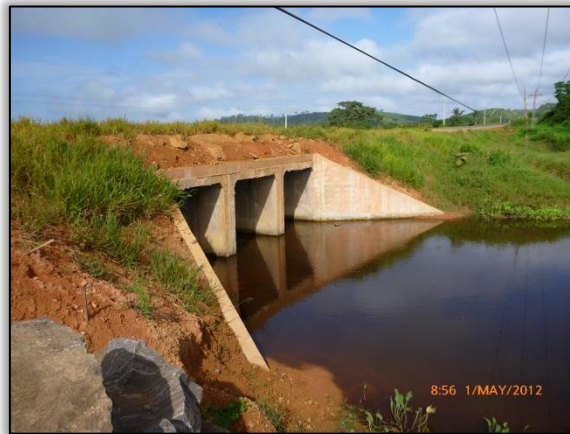
Foto 411 – Ponto 29 – Jusante – Bueiro Triplo. 3.852984°S 50.472992°W

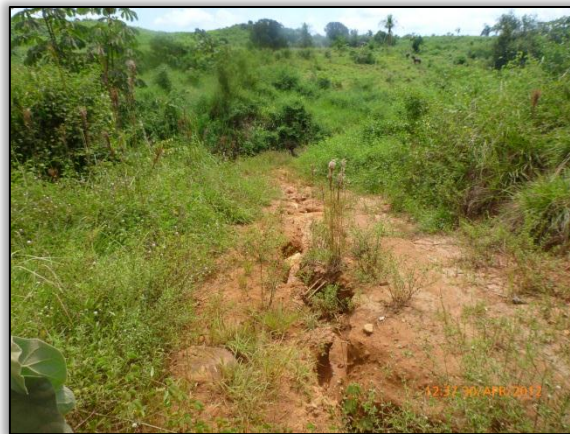
Foto 419 – Ponto 32 – Erosão nas margens decorrente das chuvas. 3.795758° S 50.763908° W

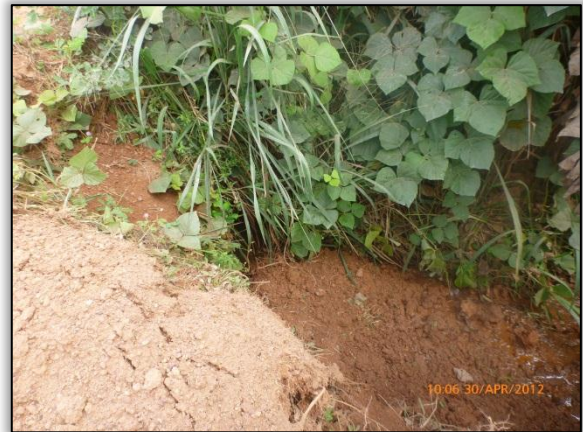
O Oxigênio Dissolvido (OD) teve como resultado (3,21 mg/l na jusante) abaixo do permitido. Este ponto fica com sua água parada onde este pode ser o principal motivo do OD se encontrar fora do limite mínimo permitido. Por ser um bueiro, onde foi aterrada, a passagem de água fica retida por alguns dias, isso diminuiu sua oxigenação, contudo fica explicado uma queda em relação a sua montante.

Foto 425 – Ponto 35 – Jusante – Bueiro tampado devido a conserva da estrada.
3.564519°S 51.086520°W

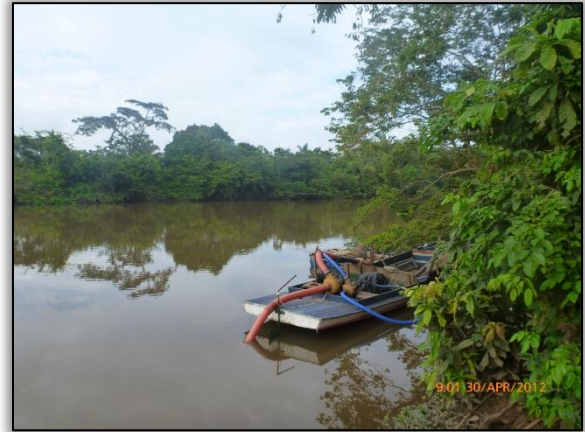
Foto 427 – Ponto 36 – Montante. Barco retirando areia do rio. 3.473318°S 51.196224°W

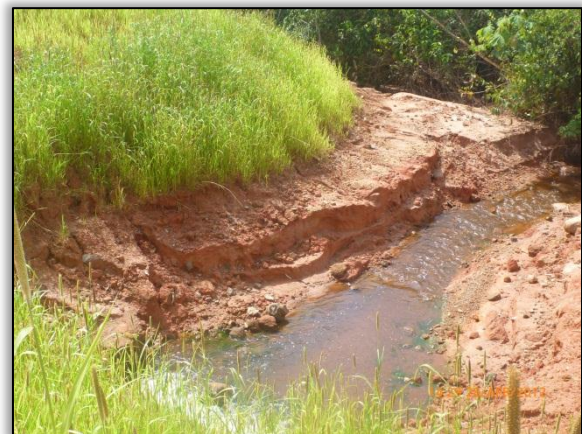
Foto 439 – Ponto 40 – Jusante. Assoreamento nas margens. 3.133422°S 51.717803°W

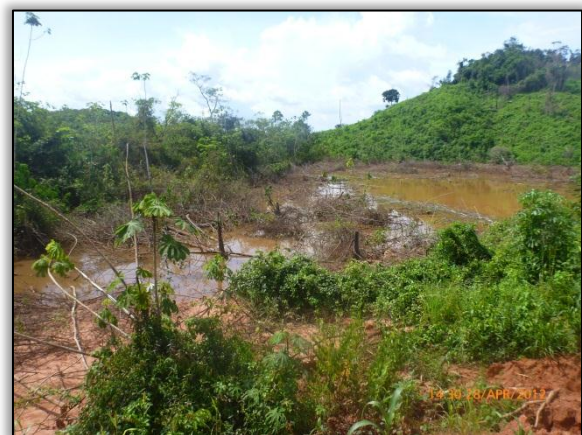
Foto 441 – Ponto 40 – Jusante – Área desmatada. 3.133422°S 51.717803°W

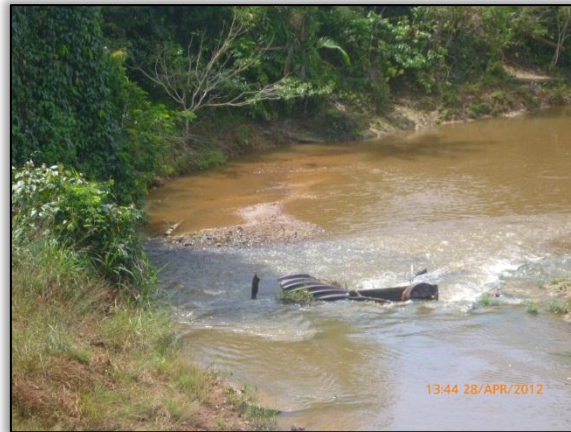
Foto 444 – Ponto 41 – Jusante – Resto de bueiro Armco dentro do rio. 3.118070°S 51.816424°W

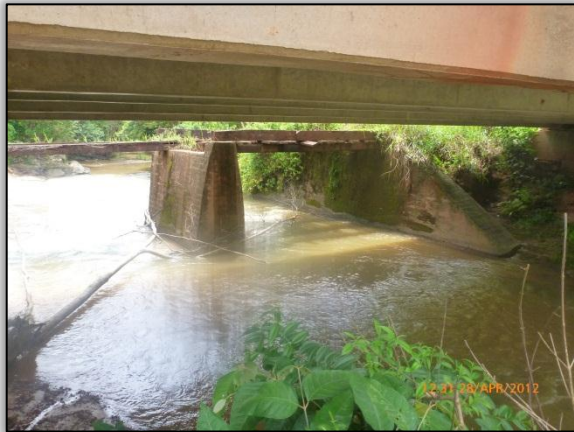
Foto 448 – Ponto 43 – Galhos presos à antiga estrutura da ponte de concreto.
3.133642°S 51.941217°W

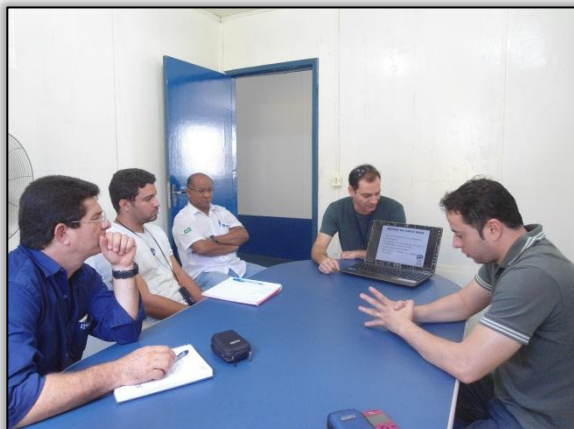
Foto 473 - Reunião no escritório da Sanches Tripoloni elencando as metodologias de supressão vegetal.
S 04. 23789° W 049. 95477°. 24/05/2012.

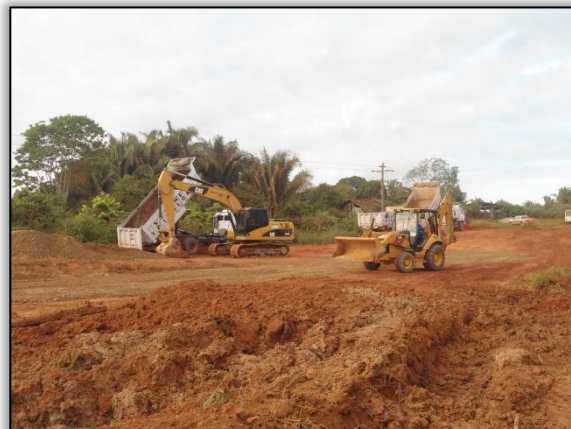
Foto 474 - Maquinário realizando corte para instalação de bueiros.
S 04.02491° W 050. 28645° 29/05/2012

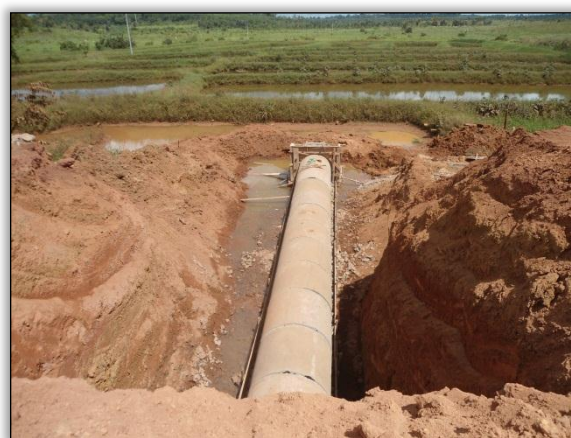
Foto 478 - Substituição de bueiro na estaca 4570.
S 03.99269° W 050.26985° 02/07/2012

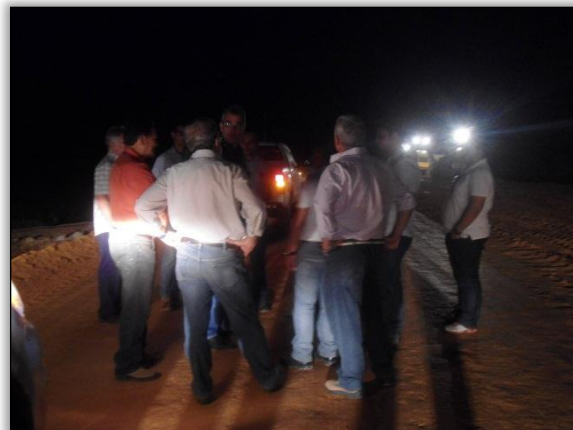
**Foto 480 - Vistoria no trecho em obras da
Construtora Sanches Tripoloni.
S 04.00652° W 050.27708° 27/06/2012**

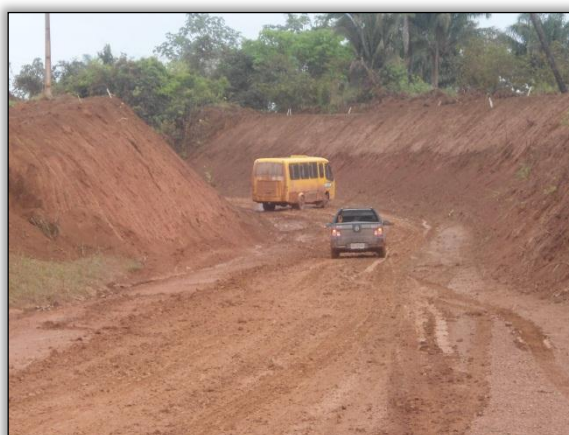
**Foto 481 - Ônibus deslizando na ladeira – pista escorregadia.
S 03.99497° W 050.27091° 11/07/2012**

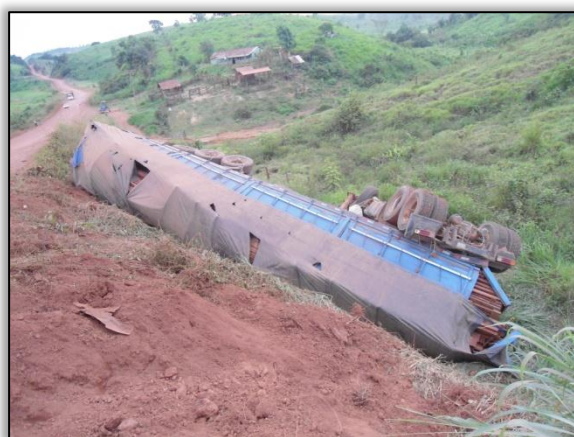
**Foto 482 – Acidente com um caminhão que
transportava madeira. Lado direito.
S 03.84551° W 050.52608°. 17/05/2012.**

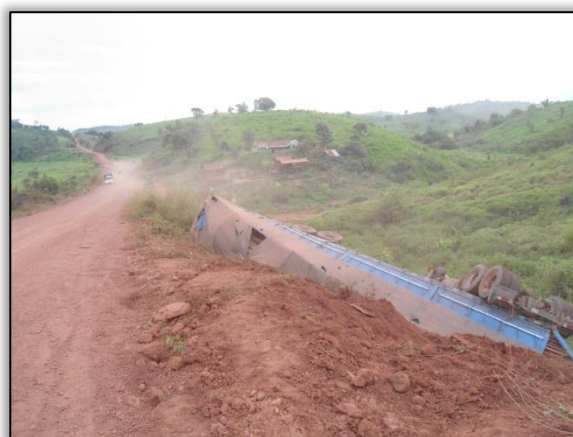
**Foto 483 – Acidente com um caminhão que
transportava madeira. Lado direito.
S 03.84551° W 050.52608°. 17/05/2012.**

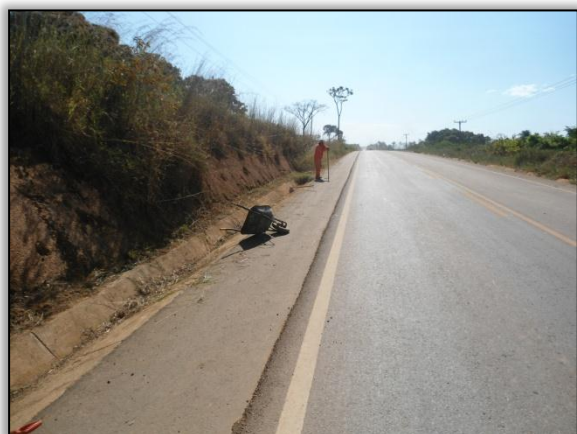
Foto 488 – Colaborador realizando a limpeza da sarjeta as margens da rodovia. Lado esquerdo. S 03.91576° W 050.34739°. 31/072012.

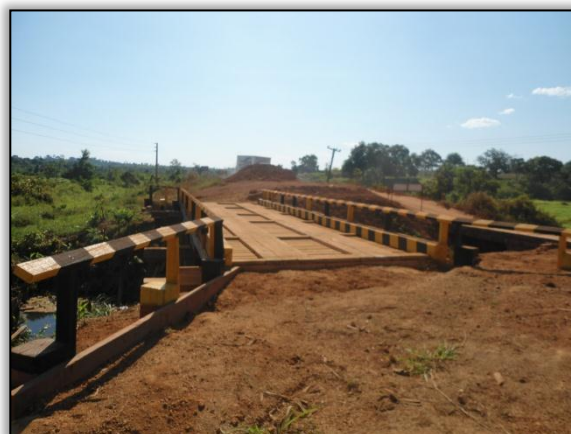
Foto 489 – Construção de uma ponte de madeira. S 03.90579° W 050.36257°. 31/072012.

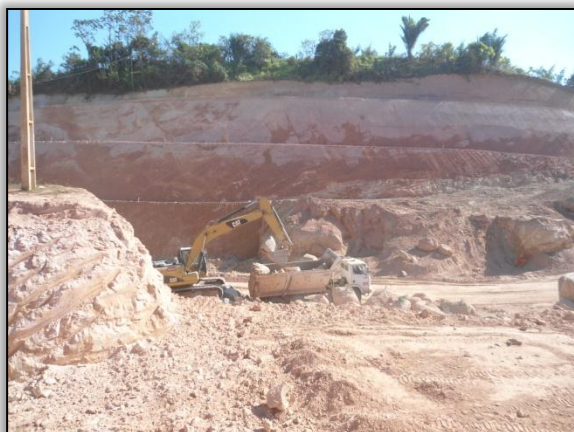
**Foto 490 – Conformação do talude de corte.
Lado esquerdo. Estaca 1066.
S 03.84721° W 050.51476°. 31/07/2012.**

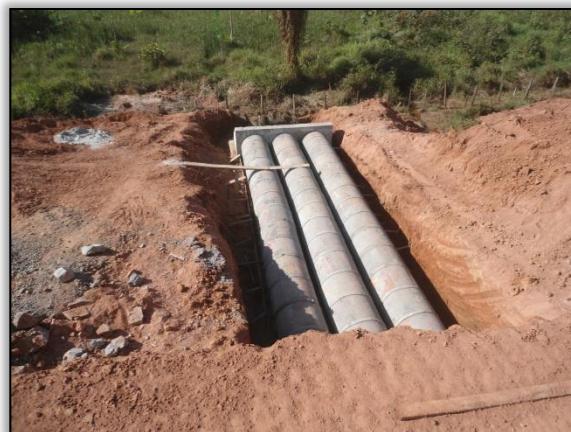
**Foto 491 - Construção de um bueiro tubular
triplo. Lado direito. Estaca 1109.
S 03.84663 W 050.52212. 31/07/2012.**

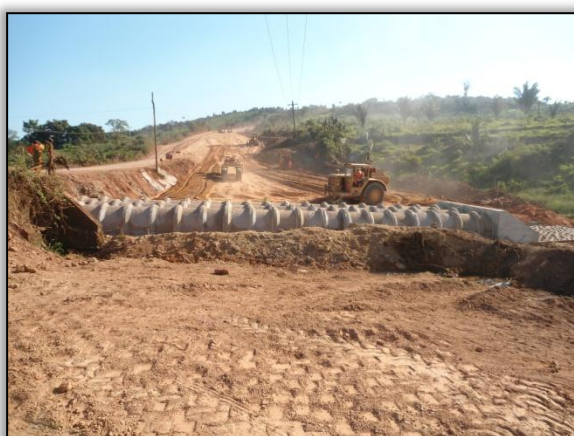
**Foto 492 - Construção de um bueiro tubular
triplo. Lado direito. Estaca 1203. S 03.84412° W
050.53922°. 31/07/2012.**

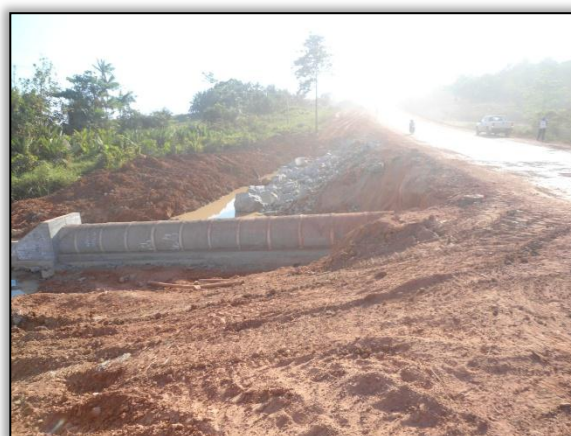
**Foto 493 - Construção de um bueiro tubular
simples. Lado esquerdo. Estaca 1289. S
03.84696 W 050.15535. 31/07/2012**

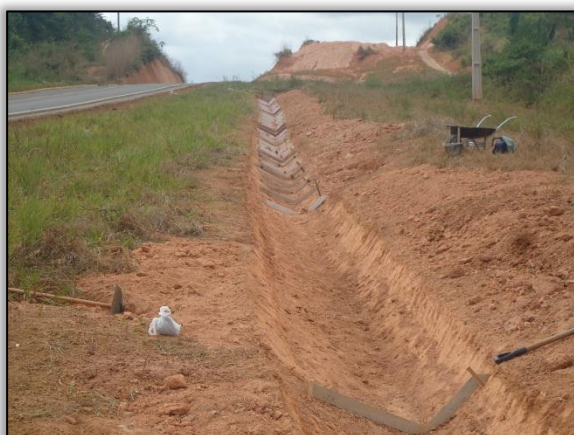
**Foto 494 – Construção de um dispositivo de
drenagem do tipo sarjeta. Lado esquerdo.
Estaca 205.
S 03.53887° W 050.22634°. 08/08/2012**

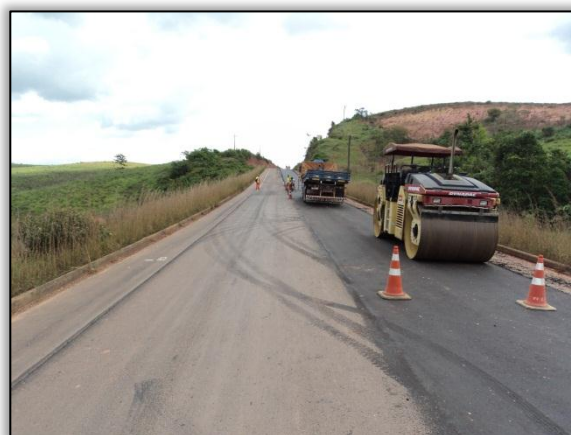
**Foto 495 – Recapeamento dos 10 km de massa
asfáltica, próximo a cidade de Pacajá. Lado
direito. S 03.50405° W 050.35286°. 08/08/2012**

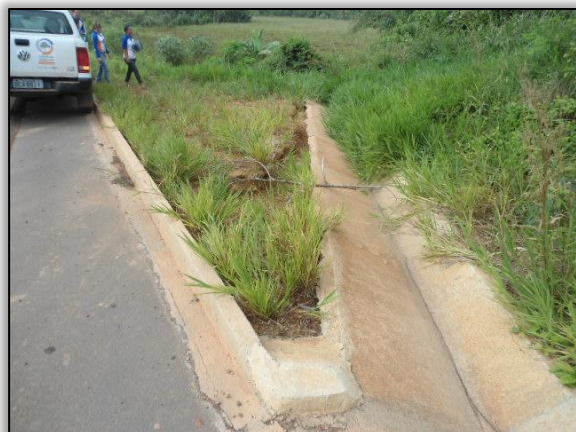
Foto 496 – (Antes) Prolongamento da sarjeta de plataforma danificada. Lado esquerdo. Estaca 08. S 03.54973° W 050.20805°. 05/07/2012

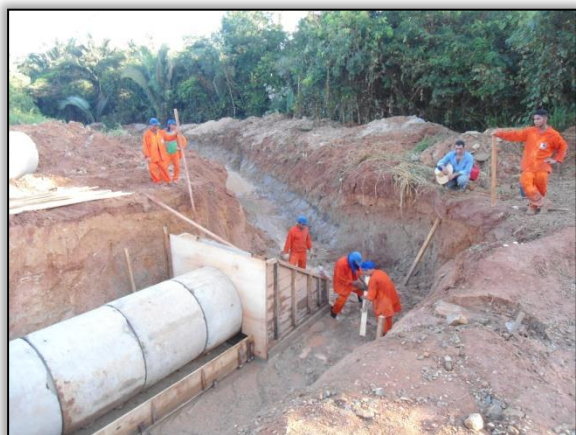
Foto 498 – Construção de um bueiro tubular simples. Estaca 724. S 03.19019° W 052.19188°. 16/05/2012.

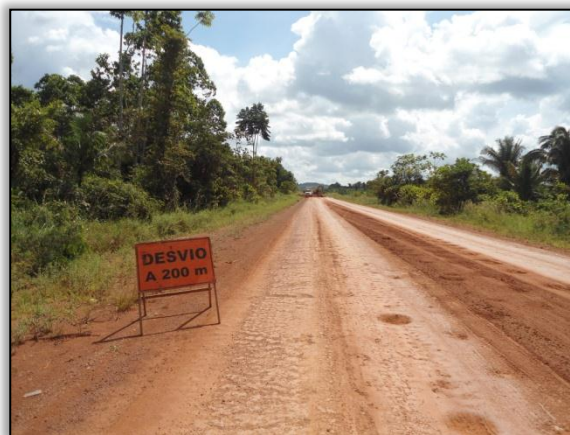
Foto 499 – Sinalização vertical temporária, indicando um desvio devido a construção de um bueiro. Lado esquerdo. Estaca 1319. S 03.36780° W 051.32667°. 18/05/2012.

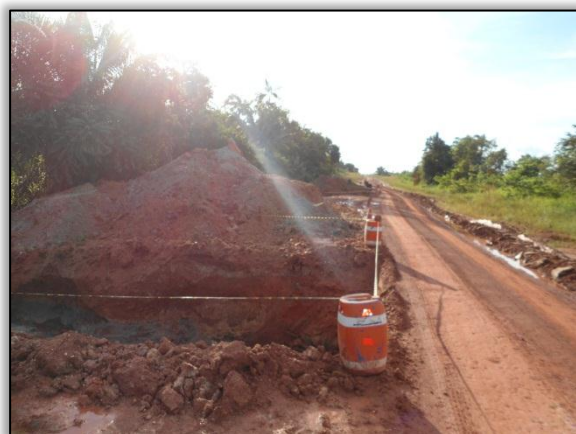
Foto 500 – Construção de bueiro, lado esquerdo. S 03.18088° W 051.55482°. 04/06/2012.

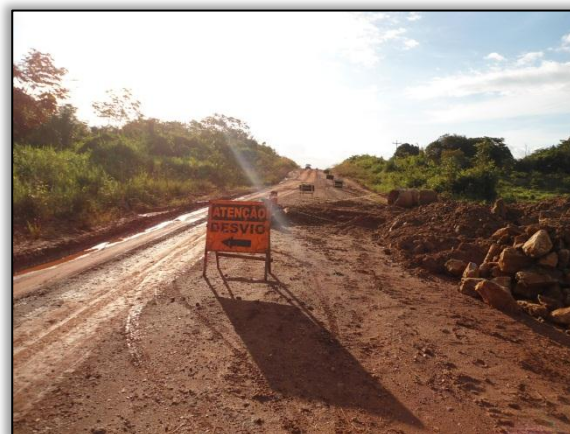
Foto 501 – Construção de bueiro, lado direito. S 03.18911° W 051.54747°. 04/06/2012.

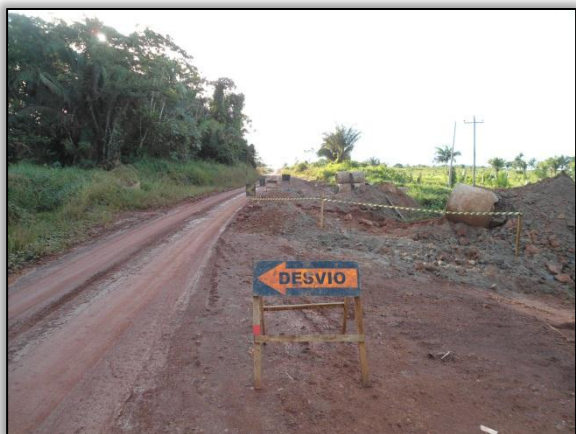
Foto 502 - Construção de bueiro. Lado direito.
S 03.19460° W 051.54248°. 04/06/2012.

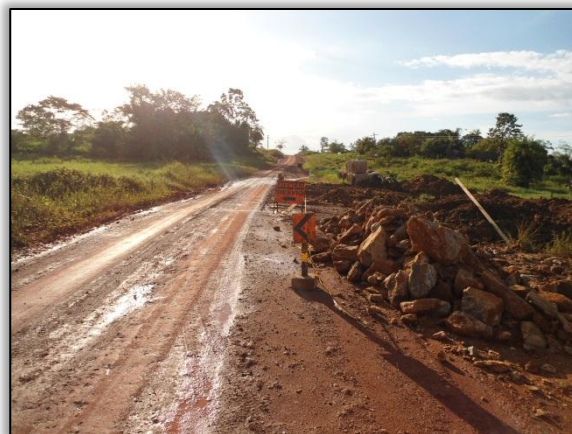
Foto 503 - Construção de bueiro, lado direito.
S 03.19639° W 051.54084°. 04/06/2012.

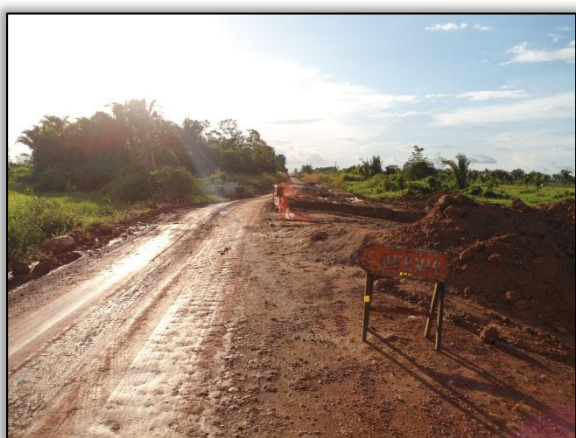
Foto 504 - Construção de bueiro, lado direito.
Estaca 2822.
S 03.19841° W 051.53903°. 04/06/2012.

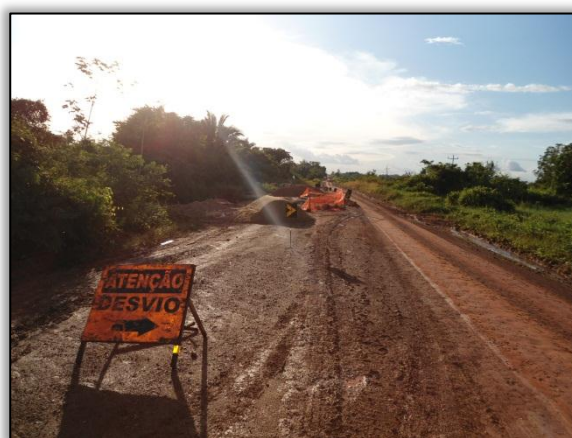
Foto 505 - Construção de bueiro, sinalização de
desvio e presença de material. Lado esquerdo.
S 03.20085° W 051.53682°. 04/06/2012.

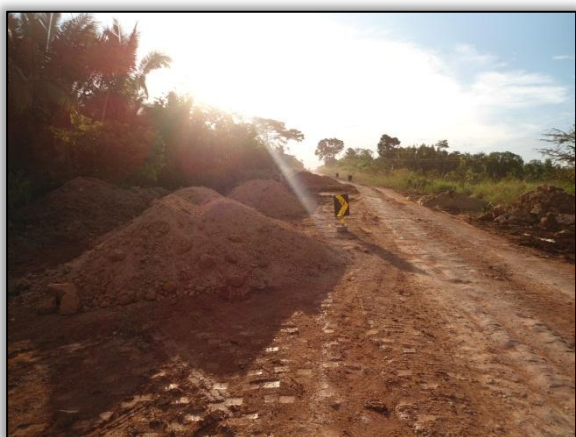
Foto 506 - Construção de bueiro de concreto
tubular simples, presença de material.
S 03.21997° W 051.51466. 04/06/2012.

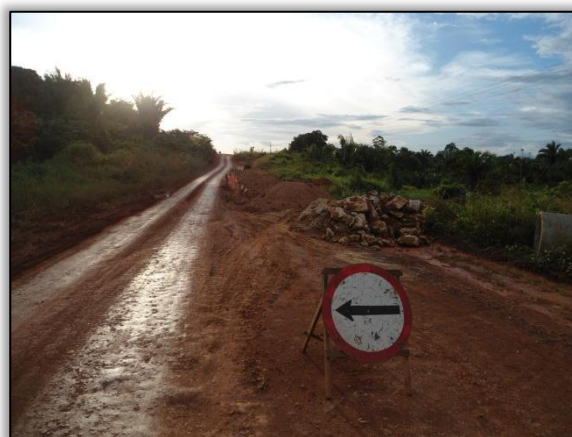
Foto 507 - Construção de bueiro tubular simples e
presença de material. Estaca 2616.
S 03.22417° W 051.50886°. 04/06/2012.

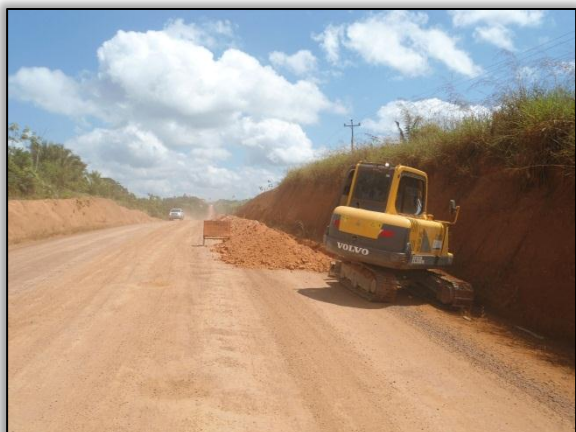
**Foto 508 – Dreno profundo, lado direito.
S 03.31982° W 051.38707°. 06/06/2012.**

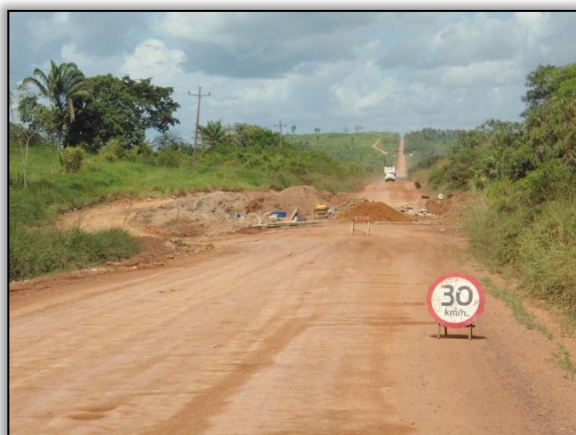
**Foto 510 – Sinalização vertical temporária
indicando redução de velocidade e desvio,
devido a construção de um bueiro. Lado
esquerdo. Estaca 724.
S 03.19019° W 052.19188°. 16/05/2012.**

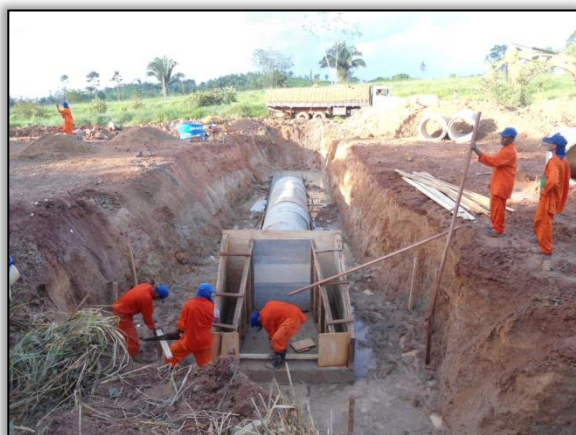
**Foto 512 – Construção de um bueiro tubular
simples. Lado esquerdo/direito. Estaca 724.
S 03.19019° W 052.19188°. 16/05/2012.**

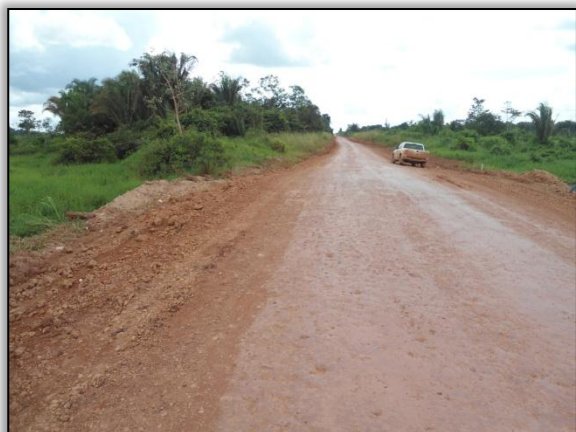
Foto 519 – (Antes) CCM retirando um bueiro celular simples que se encontrava obstruído. Estaca 2214. S 03.19805° W 051.53867. 09/05/2012.

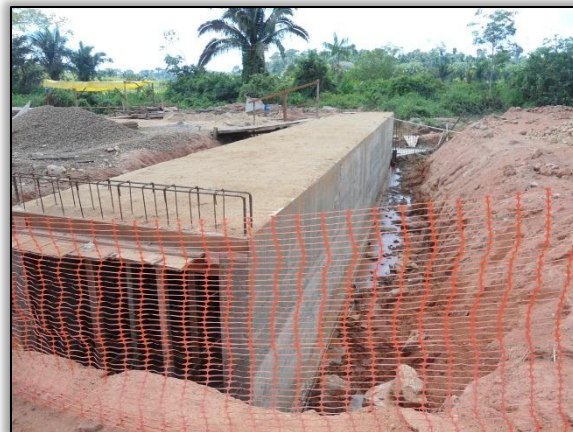
**Foto 526 - Substituição de bueiro.
Estaca 2428+12,00.
S 03. 24552° W 051. 48267°. 17/07/2012**

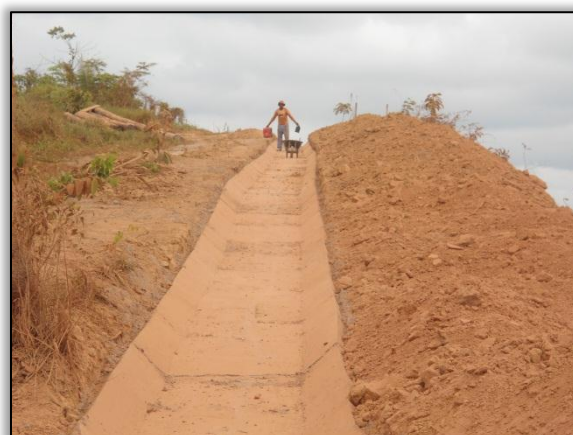
**Foto 553 - Valeta de proteção de corte. Lado esquerdo. Estaca 888 a 901.
S 03.41267° W 051.26416°. 07/08/2012**

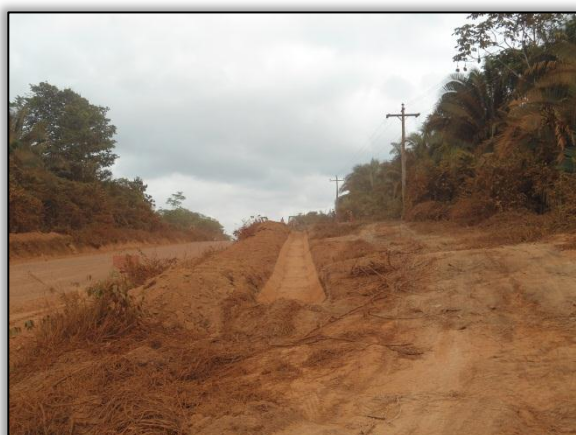
**Foto 554 - Valeta de proteção de corte. Lado direito. Estaca 1132+10 a 1154.
S 03.38658° W 051.29927°. 07/08/2012**

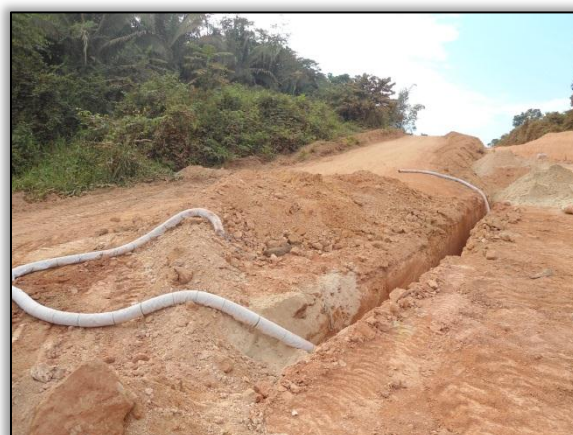
**Foto 555 - Dreno longitudinal profundo. Lado direito. Estaca 1981.
S 03.30014° W 051.42395°. 08/08/2012**

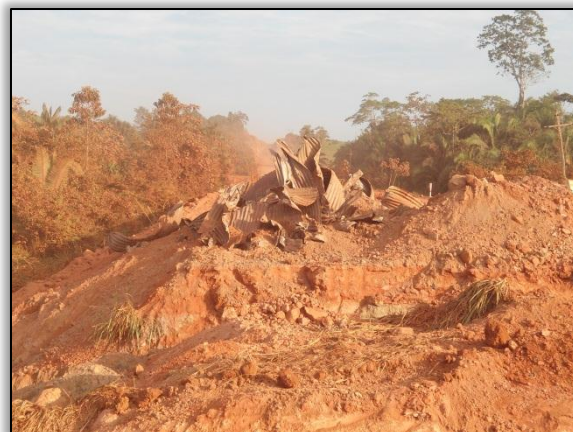
Foto 557 - Restos de bueiro armco. Lado esquerdo. Estaca 2542.
S 03.23188° W 051.49794°. 08/08/2012

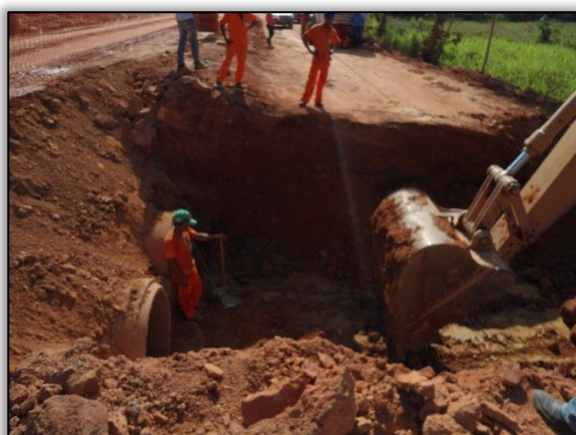
Foto 558 - Bueiro duplo tubular de concreto. Lado direito. Estaca 3545.
S 03.11070° W 051.62909°. 06/08/2012

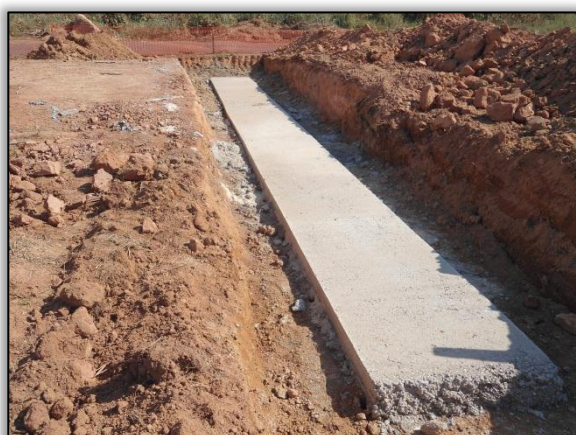
Foto 560 - Base de concreto para bueiro simples tubular de concreto. Estaca 3575.
S 03.10868° W 051.63405°. 06/08/2012
