**BR-230/422/PA**

## **8º Relatório de Acompanhamento dos Programas Ambientais (RA – 8)**

# **OITAVO RELATÓRIO DE ACOMPANHAMENTO DA EXECUÇÃO DOS PROGRAMAS AMBIENTAIS**

**Atividades Realizadas entre 17 de agosto de 2013 e  
16 de fevereiro de 2014.**

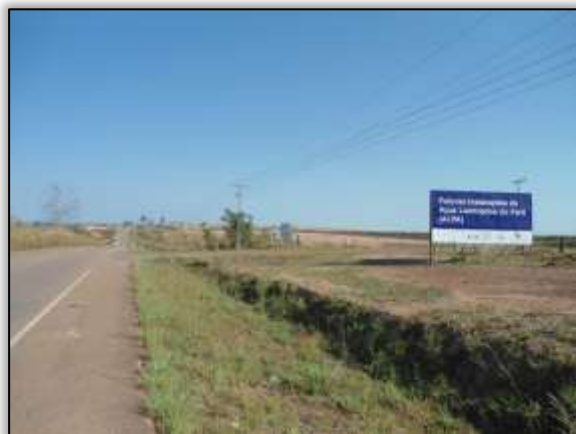
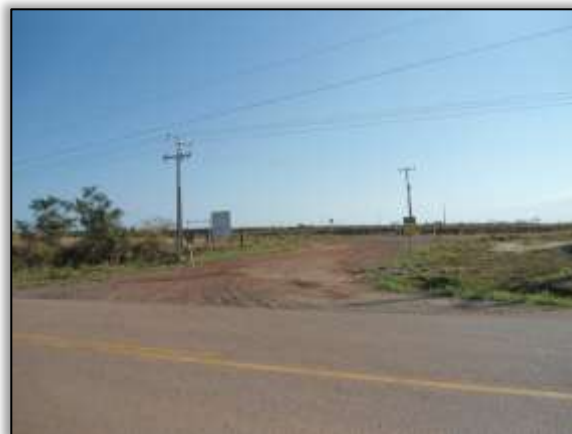
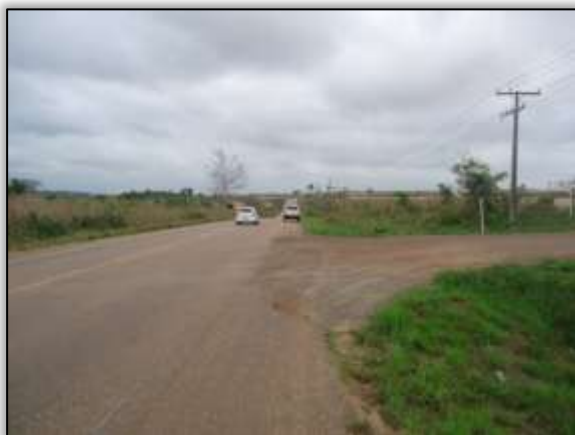
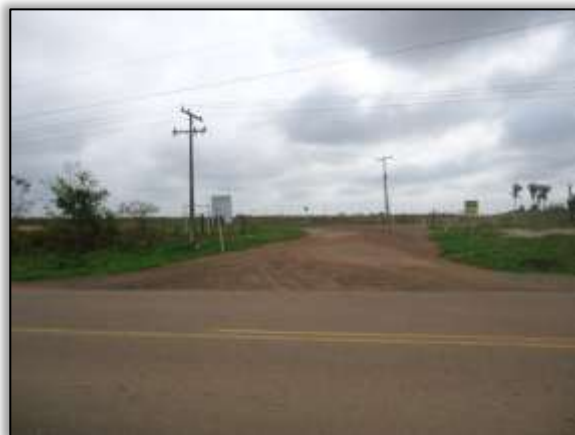
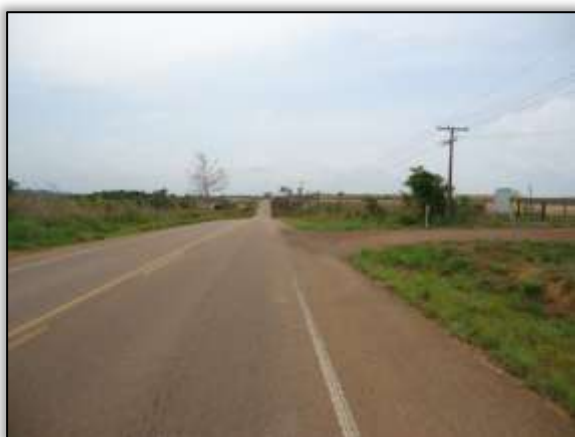
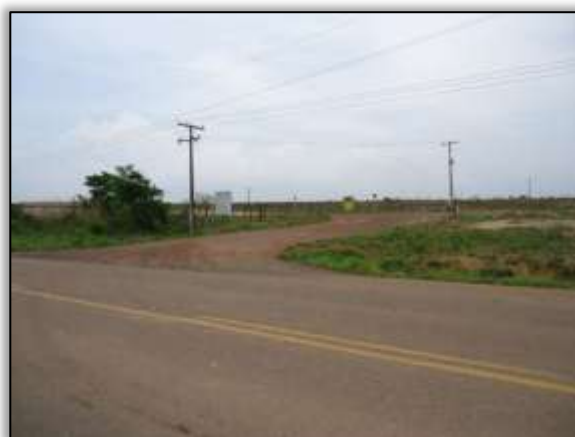
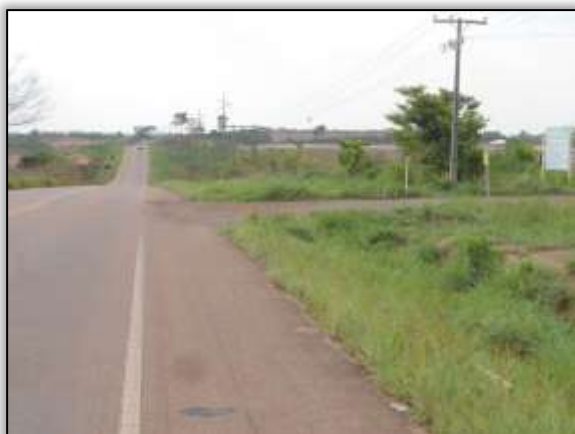
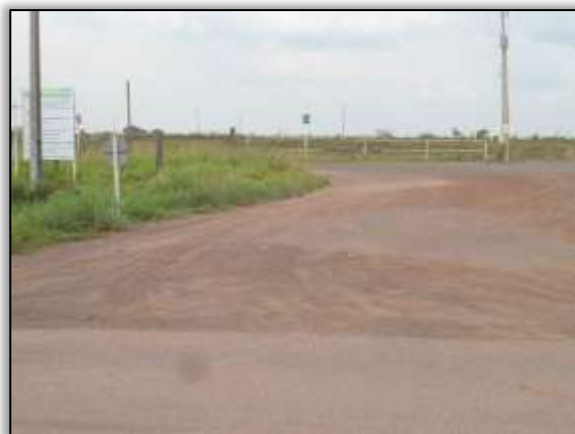
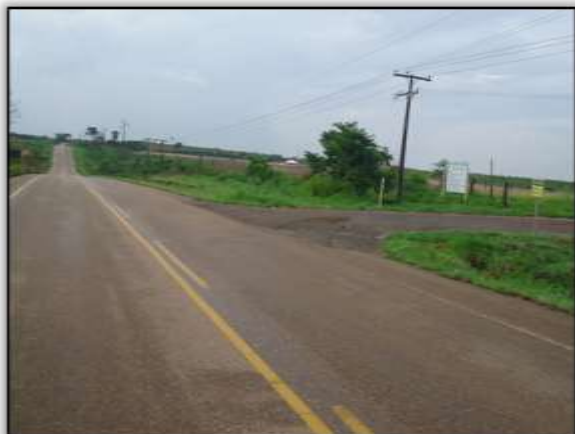
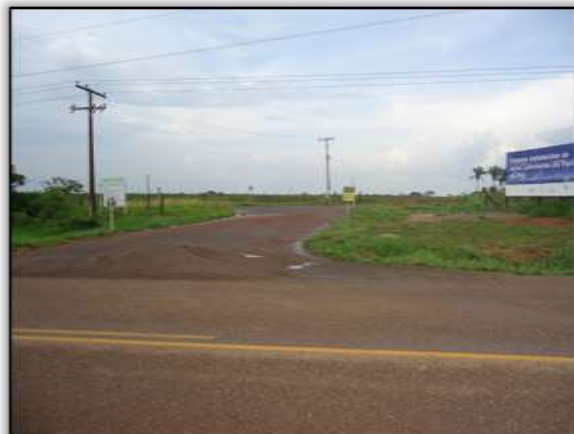
A ALPA promoverá interferências diretas no traçado da rodovia BR-230/PA e em sua área de influência. Periodicamente a supervisão ambiental está acompanhando as modificações dos locais supracitados, como o acesso localizado no km 135 do lote único. Durante o período avaliado pelo presente relatório, não foram constatadas modificações no acesso á rodovia, conforme pode ser visualizado a seguir.

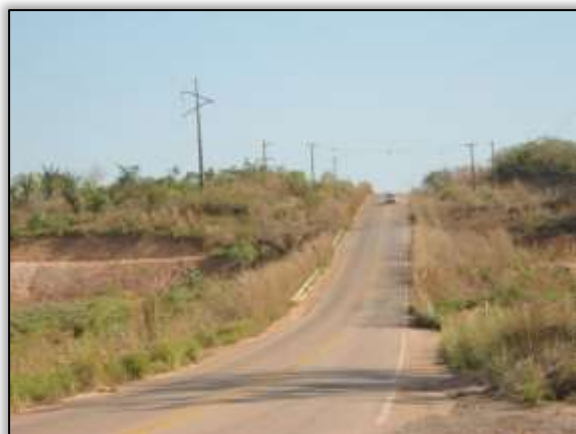
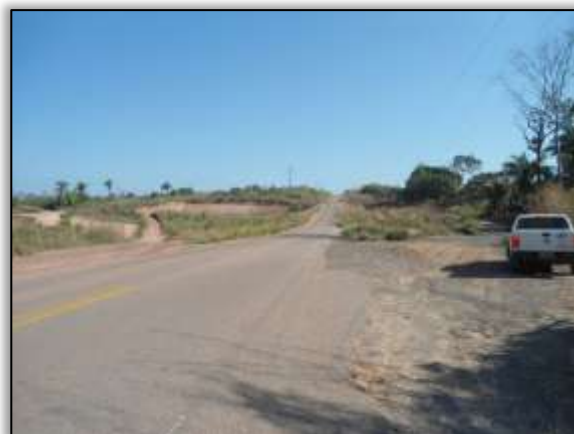
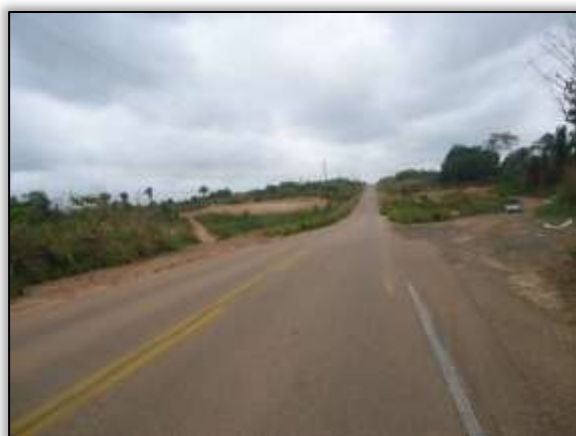
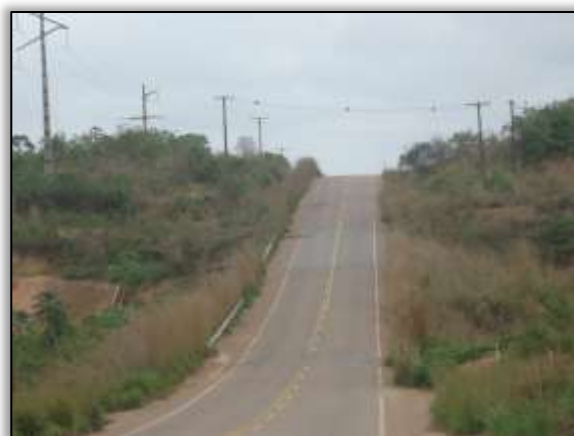
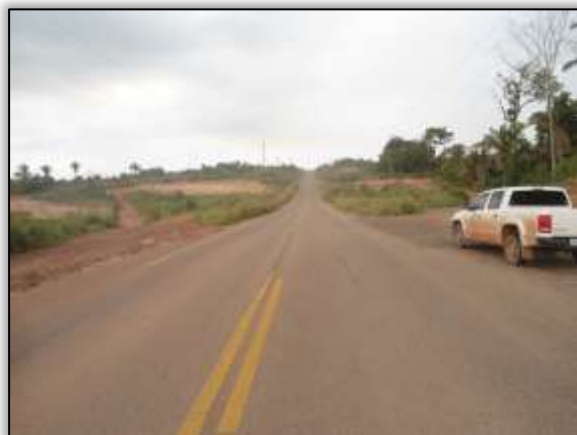
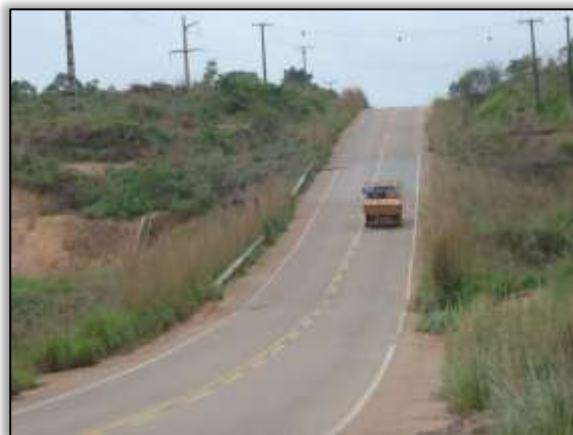
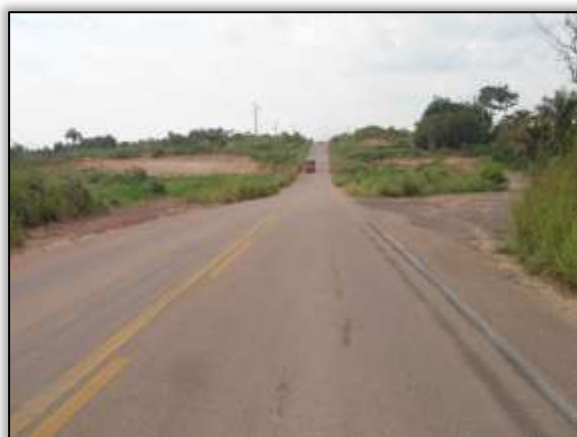
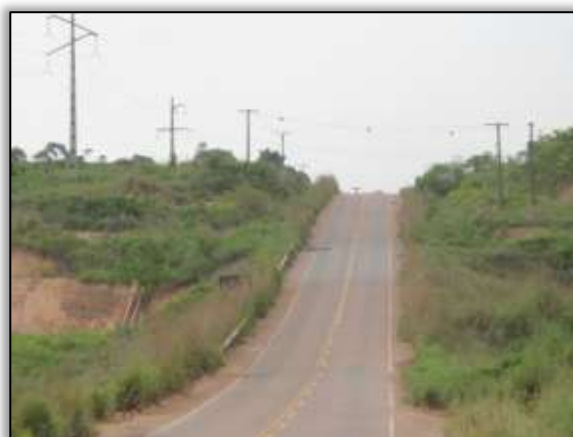
No km 136.9 houve abertura de entradas no lado direito e esquerdo, com ângulos de 45°, dando acesso às futuras instalações da ALPA. Tais acessos ligam à passagem sob a rodovia, que facilitam a passagem de equipamentos para terraplenagem, de ônibus e de máquinas pesadas. No entanto, ao longo dos seis meses avaliados pelo presente relatório, não houve modificação no acesso.

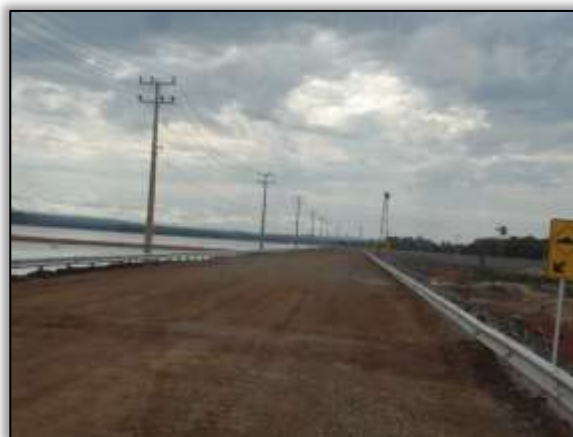
Foto 427 – Representantes do DNIT/UL Altamira, Norte Energia e CCBM vistoriando o início do desvio.  
S 03.12409° W 051.78971° 17/08/2013

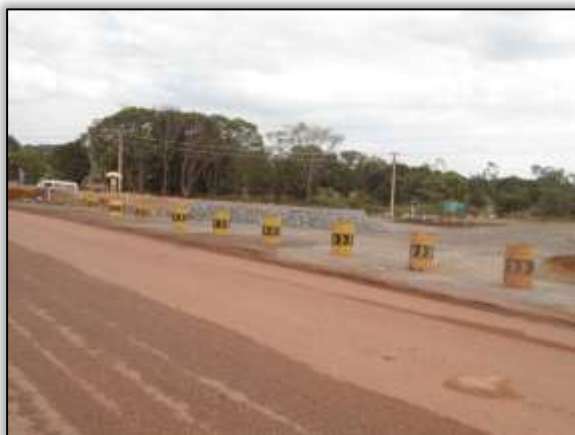
Foto 428 – Local do desvio com a via sinalizada.  
S 03.11912° W 051.77243° 17/08/2013

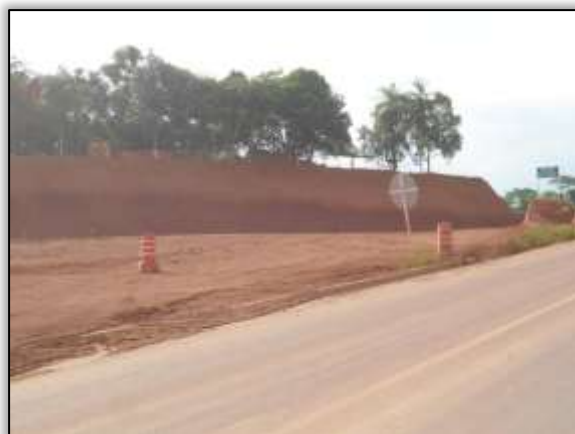
Foi identificada também a ocorrência de uma nova rotatória que está sendo construída próxima a entrada do porto do CCBM.

Foto 452 – Rotatória para acesso ao porto do CCBM. Lado esquerdo. S 30.12021° W 051.79644° 26/11/2013

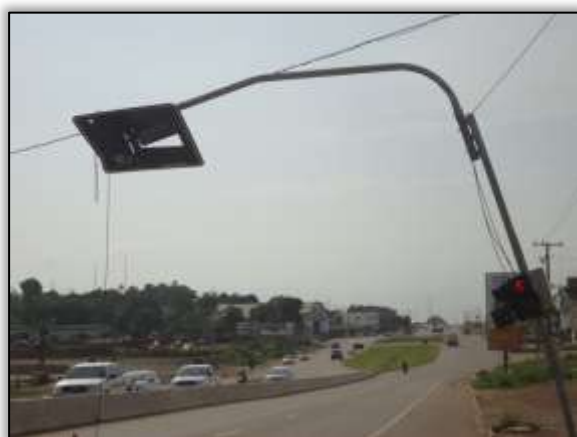
As obras neste trecho foram finalizadas pela CMT, no entanto, algumas manutenções, como instalação de redutores de velocidade e de iluminação pública, vêm sendo realizadas pela equipe da Prefeitura de Marabá. Além disso, houve a troca do semáforo no trecho urbano, danificado por um acidente no local.

Foto 461 – Semáforo danificado.  
S 05.35776° W 049.08637° 20/09/2013

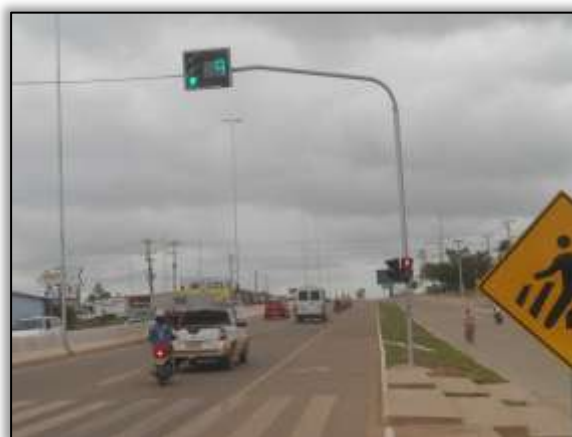
Foto 462 – Semáforo recuperado.  
S 05.35776° W 049.08637° 03/10/2013

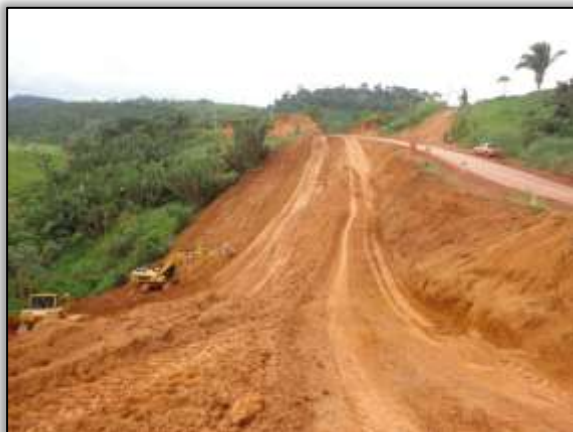
Foto 503 – Correção da saia de aterro.  
S 03.69789° W 050.67567° 21/08/2013

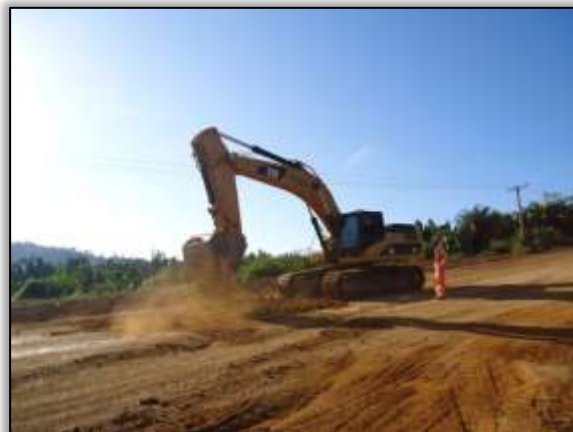
Foto 504 – Correção da saia de aterro.  
S 03.92769° W 050.35977° 31/07/2013

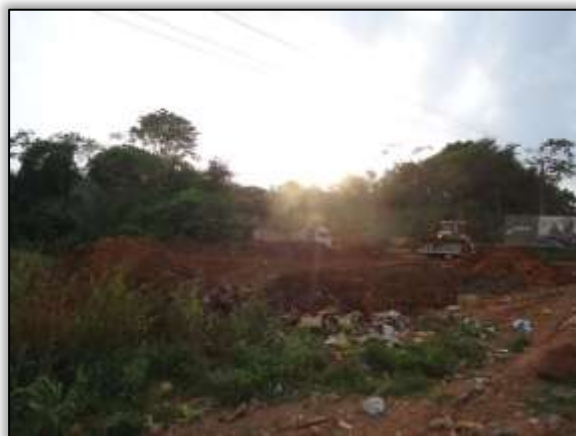
Foi realizada limpeza na faixa de domínio pela construtora, pois neste local eram jogados resíduos sólidos por parte do Município. Além disso, o local foi aterrado e reconformado.

Foto 505 – Atividades de limpeza em faixa de domínio.  
Lado direito. S 04.24188° W 049.95153° 01/10/2013.

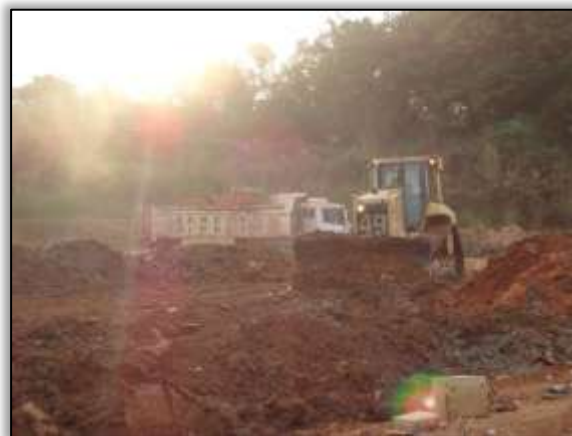
Foto 506 – Atividades de limpeza em faixa de domínio.  
Lado direito. S 04.24188° W 049.95153° 01/10/2013.

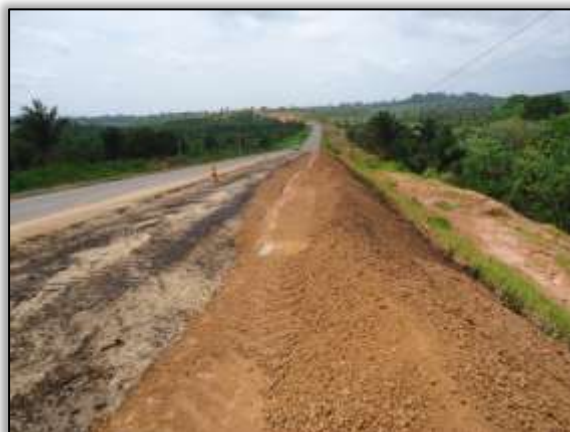
Além disso, a Construtora recuperou a plataforma da rodovia, tendo em vista que, no local que já havia sido asfaltado, foram identificados fissuras e rompimento de dreno danificando assim a camada asfáltica e o corpo estradal.

Foto 537 – Recuperação da plataforma. Lado direito.  
S 03.97974° W 050.31995° 24/09/2013

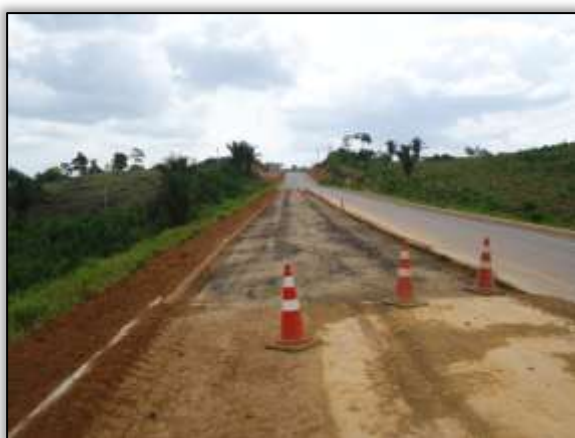
Foto 538 – Recuperação da plataforma. Lado esquerdo.  
S 03.97974° W 050.31995° 24/09/2013

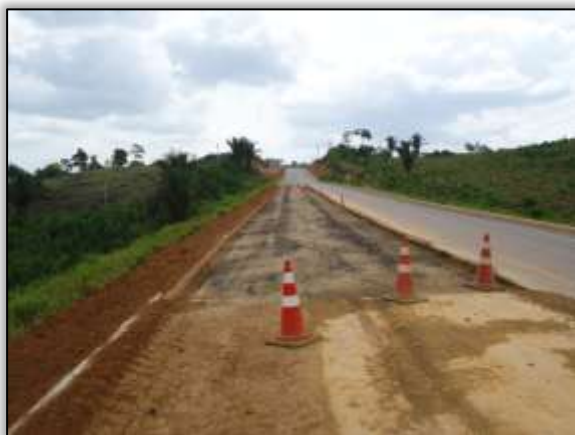
Além disso, a Construtora recuperou e recapeou a faixa de rolamento da rodovia, tendo em vista que foram identificadas fissuras e rompimento de dreno, tendo danificado a camada asfáltica e o corpo estradal.

Foto 542 – Recuperação da rodovia. Lado esquerdo.  
S 03.97974° W 050.31995° 24/09/2013

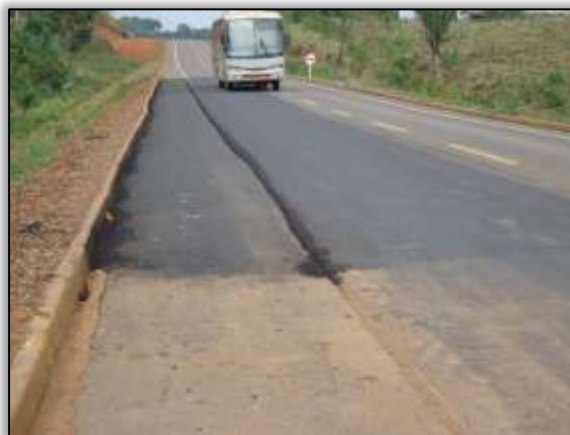
Foto 543 – Recuperação da rodovia com recapeamento.  
Lado esquerdo. S 03.97974° W 050.31995° 24/10/2013

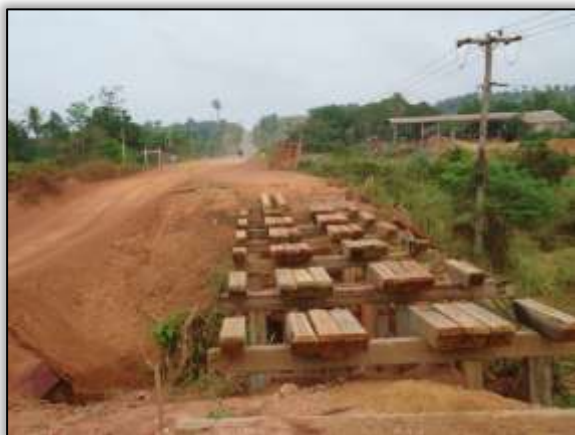
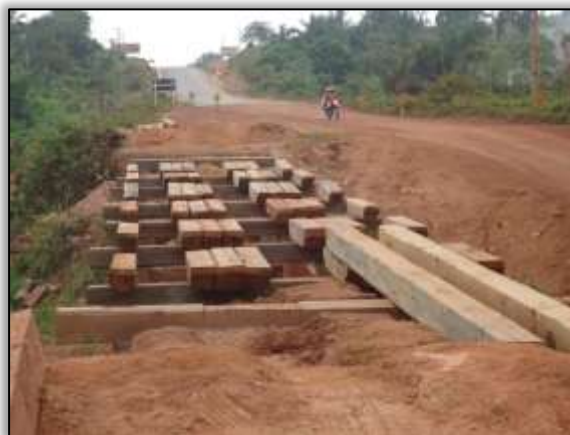
Observou-se também que a Construtora RODOCON, está recuperando a ponte sobre o Rio Cachimbo, no intuito de viabilizar o bom andamento das obras e da trafegabilidade na rodovia.

Foto 546 – Atividades de conserva na ponte.  
S 04.13264° W 050.23944° 24/10/2013

Foto 547 – Atividades de conserva na ponte.  
S 04.13264° W 050.23944° 24/10/2013

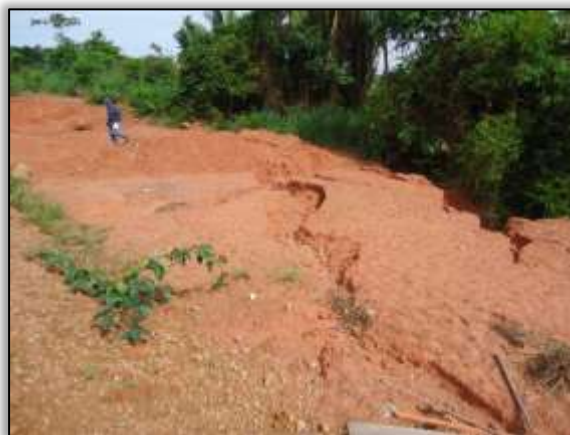
Constatou-se que alguns pontos foram realizados o revestimento vegetal com técnicas de hidrossemeadura, no entanto, não houve reconformação dos processos erosivos elencados nas NA's.

Foto 558 – Processo erosivo em aterro. Lado direito.  
S 04.19449° W 050.01511° 29/01/2014

A técnica ambiental Alga Marina informa que, irá protocolar nesta gestora em um prazo de 60 dias um relatório fotográfico contendo o registro de recuperação dos passivos ambientais previstos no projeto de engenharia e dos processos erosivos identificados em campo, conforme ATA de reunião 01/2014-M.

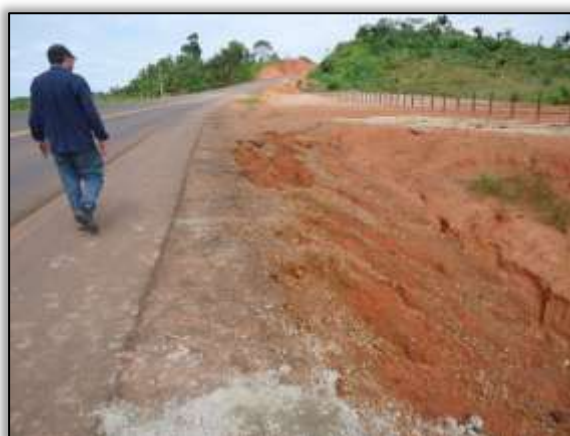
Foto 560 – Processo erosivo no bordo da rodovia.  
Lado direito. S 04.19280° W 050.02330° 12/12/2013

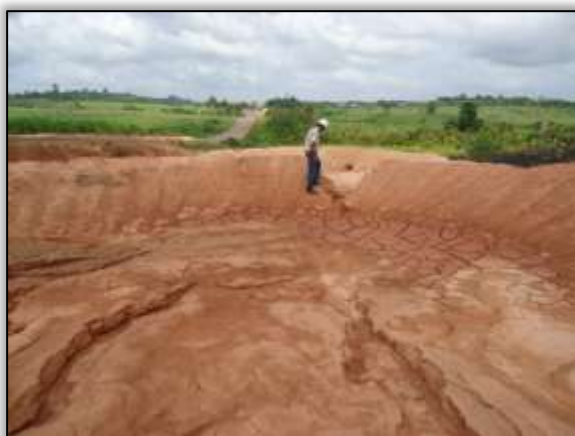
Foto 561 – Rompimento de bacia de contenção. Lado direito.  
S 04.18025° W 050.03599° 12/12/2013

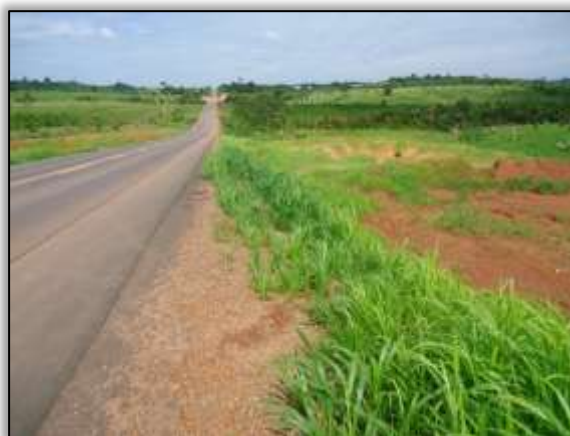
Foto 562 – Revestimento vegetal em bacia de contenção.  
Lado direito. S 04.18025° W 050.03599° 29/01/2014

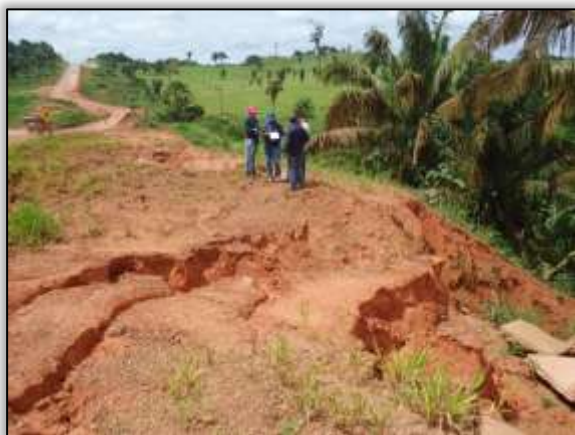
Foto 563 – Rompimento de drenagem. Lado esquerdo.  
S 04.02377° W 049.28563° 29/01/2014

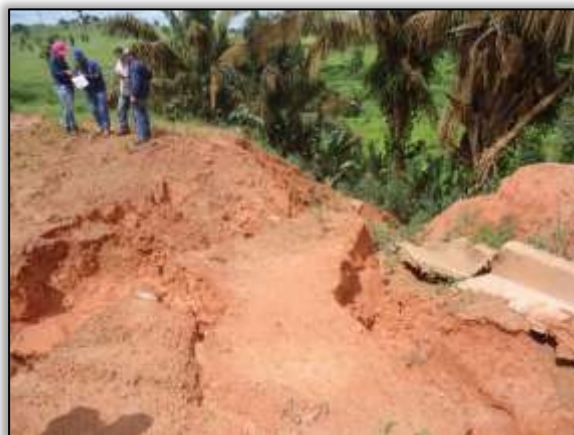
Foto 564 – Rompimento de drenagem. Lado esquerdo.  
S 04.02377° W 049.28563° 29/01/2014

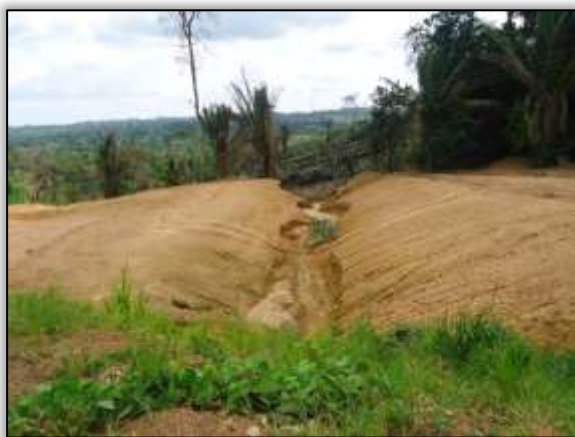
Foto 565 – Processo erosivo em aterro. Lado esquerdo.  
S 03.93081° W 050.33004° 12/12/2013

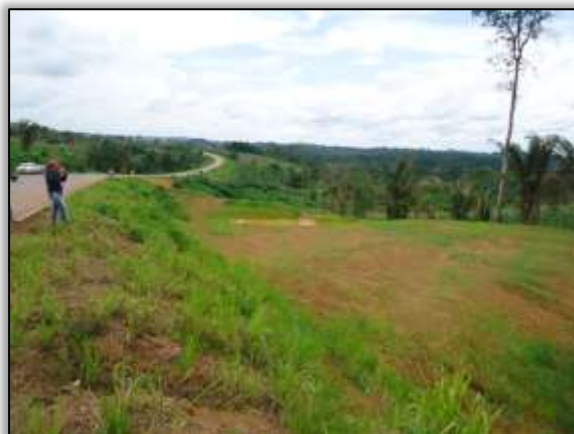
Foto 568 – Revestimento vegetal em aterro e bacia de contenção. Lado esquerdo.  
S 03.93082° W 050.33002° 29/01/2014

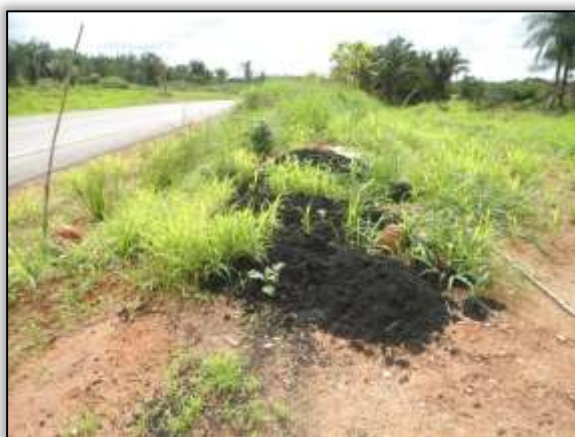
Em supervisão, a equipe registrou a ocorrência de resíduos gerados na atividade de pavimentação da rodovia na faixa de domínio em todo o trecho no qual houve atividade de pavimentação. Esses resíduos foram classificados de acordo com o artigo 3º de CONAMA 307/2002, resíduo CLASSE A, que consistem nos resíduos reutilizáveis e recicláveis como agregado das seguintes ordens: demolição de construção, reforma e reparos de pavimentação e de outras obras de infraestrutura. A destinação desses resíduos é definida no artigo 10 dessa resolução, onde diz que os de classe A deverão ser utilizados e reciclados na forma de agregados, ou encaminhados na área de aterro de construção Civil, sendo disposto de modo a permitir a sua utilização ou reciclagem futura.

Foto 684– Resíduos de obra. Estaca 3385. Lado Esquerdo.  
S 03.12351° W 051.60389° 24/01/2014

A equipe de supervisão emitiu (003/2014-A) uma carta a Construtora Torc informando a ocorrência desses resíduos, orientando-os também quanto à destinação de acordo com a resolução Conama 307/2002 supracitada, contendo o relatório fotográfico em anexo da carta.

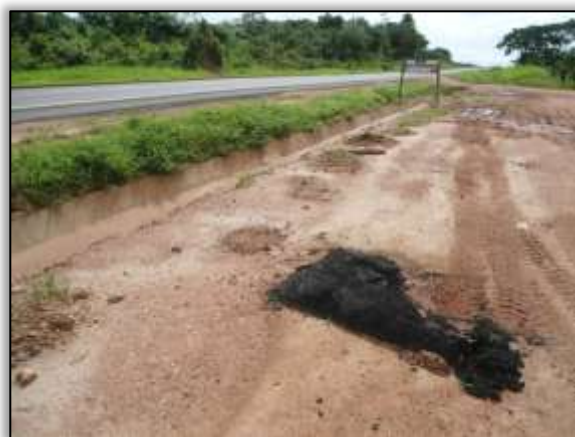
Foto 685– Resíduos de obra. Estaca 3214. Lado Esquerdo.  
S 03.14527° W 051.58142° 24/01/2014

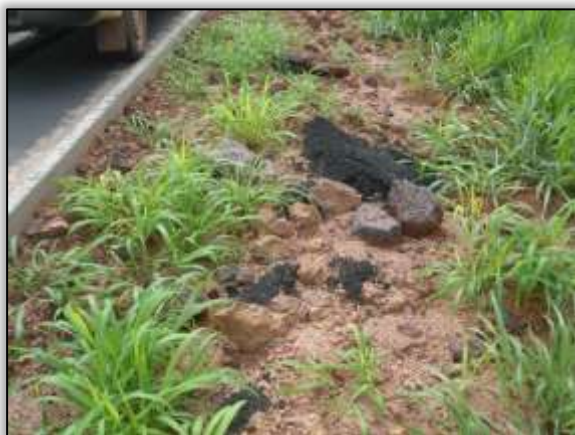
Foto 686– Resíduos de obra. Estaca 3138. Lado Esquerdo.  
S 03.11550° W 051.57214° 24/01/2014

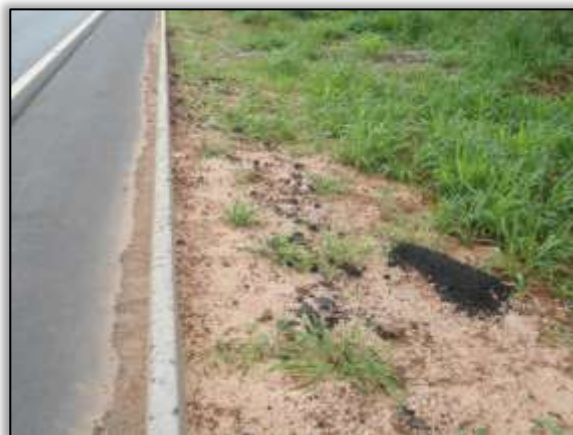
Foto 687– Resíduo de obra. Estaca 3132. Lado Esquerdo.  
S 03.15604° W 051.57127° 24/01/2014

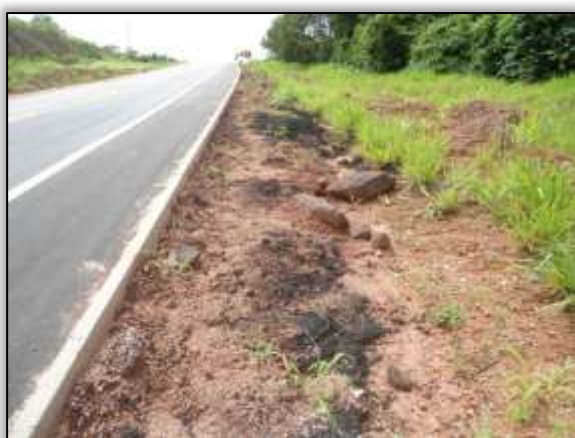
Foto 688– Resíduo de obra. Estaca 33407. Lado Esquerdo.  
S 03.16438° W 051.56507° 24/01/2014

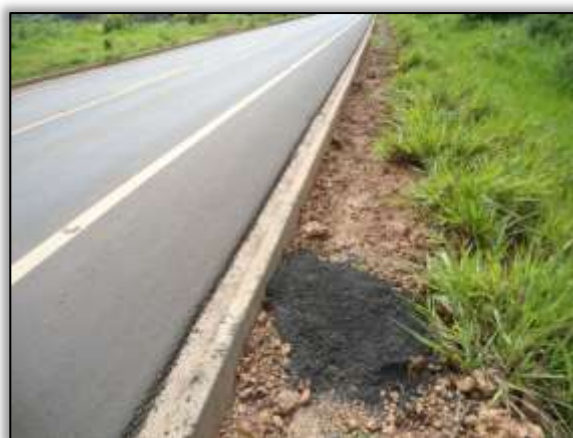
Foto 689– Resíduo de obra. Estaca 2978. Lado Esquerdo.  
S 03.17878° W 051.55574° 24/01/2014

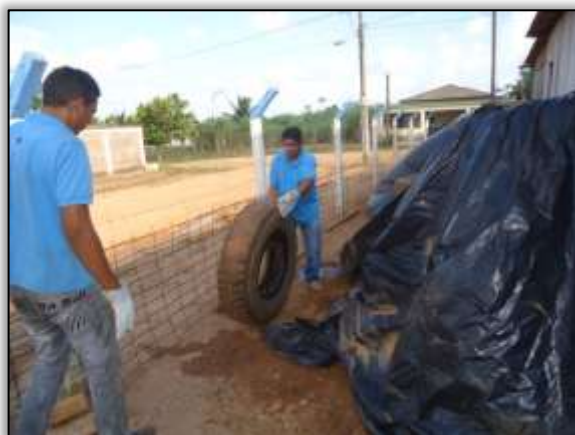
Foto 750 – Retirada dos pneus que estavam armazenados em local inadequado no canteiro de obras.  
Lado esquerdo. Estaca 1827.  
S 03.30872° W 052. 53631 14/08/2013

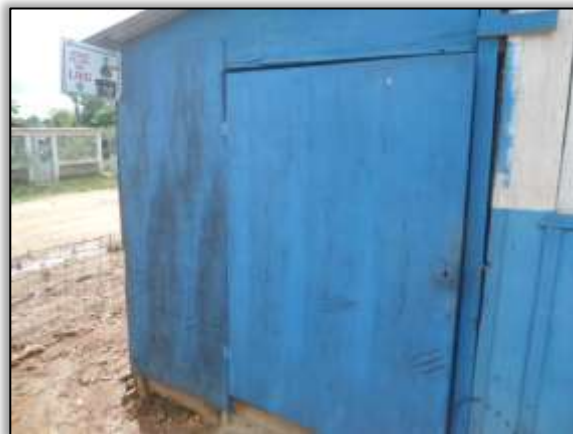
No mês de janeiro/fevereiro de 2014, durante as atividades de supervisão nas áreas de apoio da Construtora Sanches Tripoloni, foi verificado que o canteiro de obras e a usina de asfalto estão em fase de desmobilização. Pode ser relatado que os resíduos gerados da obra estão sendo destinados e armazenados de forma adequada.

Foto 777 - Armazenamento de resíduos. Lado esquerdo. Estaca 1827. S 03.30872° W 052.53631°  
28/01/2014

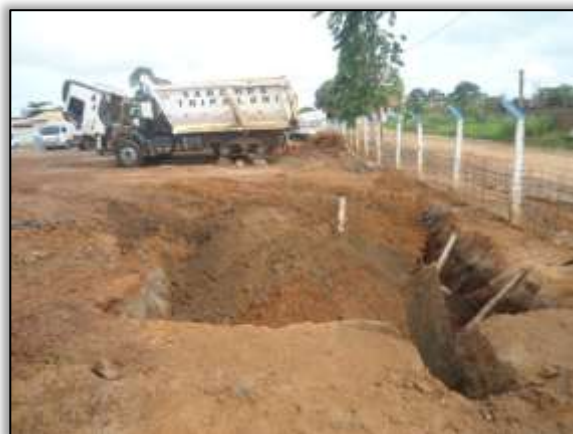
Vale lembrar que, com a desmobilização do canteiro de obras, foi verificado o desmonte da fossa do lava-jato.

Foto 779 - Fossa desativada. Lado esquerdo.  
Estaca 1827. S 03.30872° W 052.53631° 28/01/2014

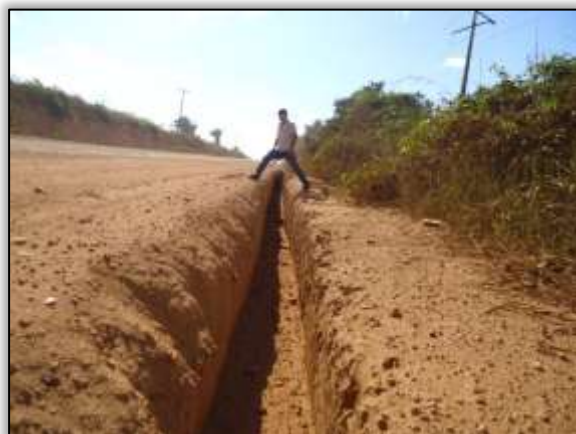
Foram identificados processos erosivos ao longo da pista, tais processos erosivos no bordo da pista foram causados por rompimento de dreno subterrâneo. Alguns destes pontos estão elencados no projeto de engenharia, no qual estão previstos para serem recuperados com atividades de terraplenagem, aterro e substituição de dreno.

Foto 1025 – Processo erosivo por rompimento de dreno subterrâneo. Lado direito. S 05.22129° W 049.34314° 22/07/2013.

Com o início das obras no lote único, a Construtora Tamasa, realizou recuperação de processos erosivos que estavam avançando para a pista de rolamento. Foi realizado também implantação de sistema de drenagem longitudinal.

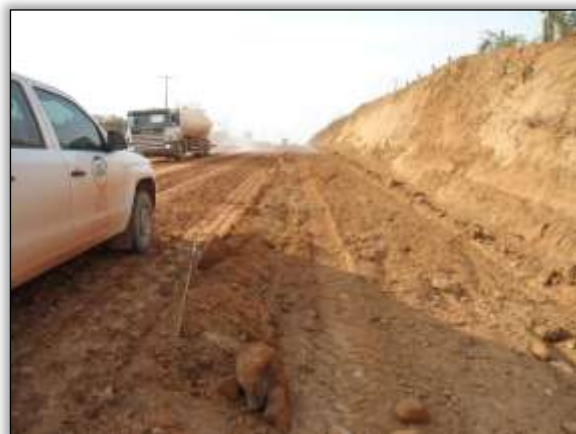
Foto 1026 – Processo erosivo parcialmente recuperado. Lado direito. S 05.22129° W 049.34314°. 16/10/2013.

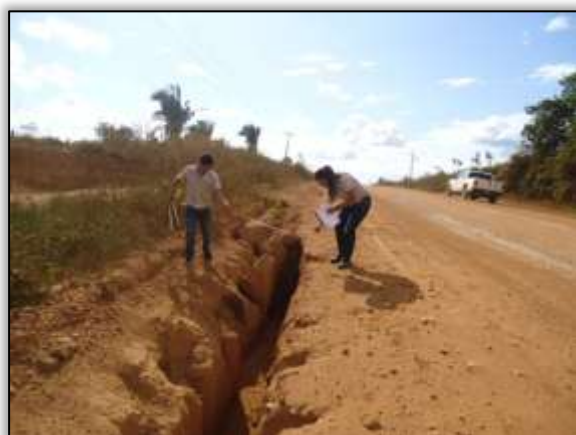
Foto 1027 – Processo erosivo por rompimento de dreno subterrâneo. Lado esquerdo. S 05.22129° W 049.34314°. 22/07/2013

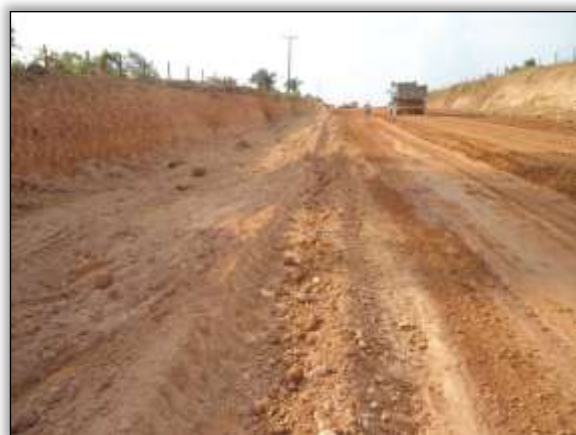
Foto 1028 – Processo erosivo parcialmente recuperado. Lado esquerdo. S 05.22129° W 049.34314° 16/10/2013

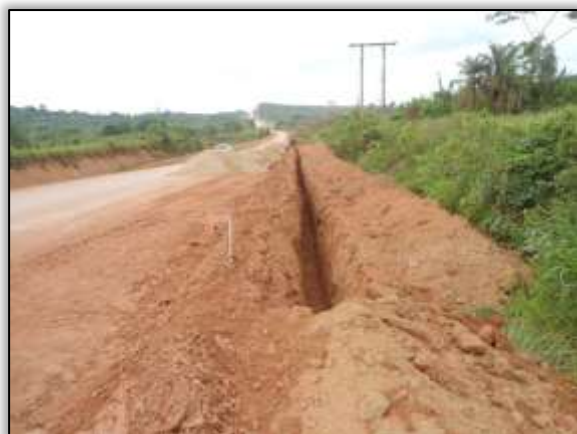
A rodovia necessita de um sistema de drenagem eficiente para evitar a formação de focos erosivos e deslizamentos, desta forma, a construtora vem realizando substituições de dreno profundo, haja visto que, no local havia rompimento de dreno longitudinal, provocando processos erosivos no bordo da rodovia.

Foto 1031 – Processo erosivo por rompimento de dreno subterrâneo em 24/10/2013. Lado direito.  
S 05.14222° W 049.39058°

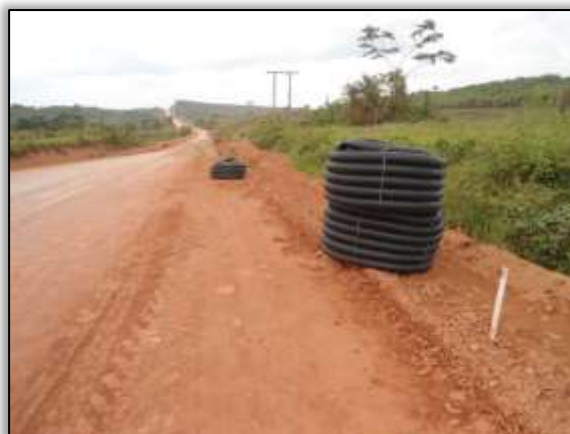
Foto 1032 – Processo erosivo recuperado. Lado direito.  
S 05.14222° W 049.39058° 13/11/2013

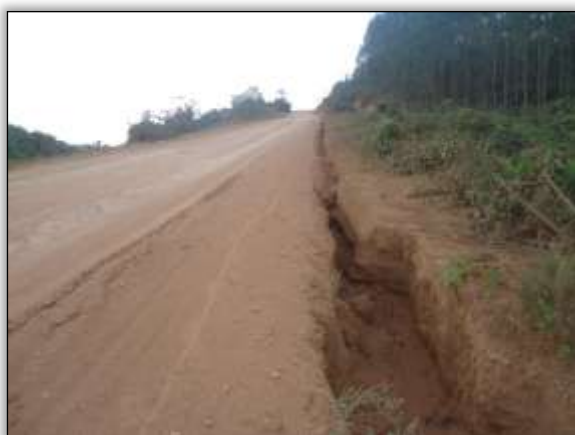
Foto 1041 – Processo erosivo por rompimento de sistemas de drenagem subterrâneos em 15/10/2013. Lado direito. S 05.14288° W 049. 39047°.

Observou-se que a construtora vem recuperando alguns pontos com processos erosivos e substituindo o sistema de drenagem.

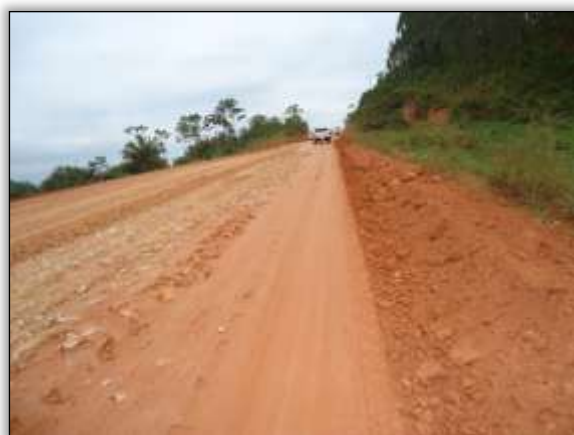
Foto 1042 – Processo erosivo recuperado. Lado direito. S 05.14288° W 049. 39047°. 13/11/2013

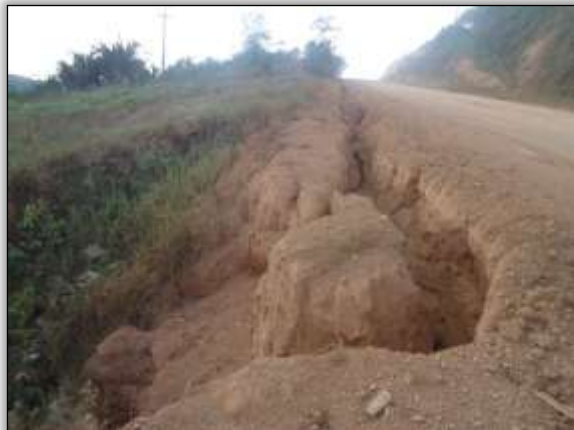
Foram identificados processos erosivos ao longo da pista e alguns pontos nos quais requerem maior atenção em seu processo de recuperação. Tais processos erosivos no bordo da pista foram causados por ausência de sistema de drenagem

superficial e por formação de arco no corpo estradal. Alguns destes pontos estão elencados no projeto de engenharia, no qual estão previstos para serem recuperados com atividades de terraplenagem e aterros.

Foto 1051 – Processo erosivo em estágio avançado em 15/10/2013, Lado esquerdo. S 05.13041° W 049.39634°

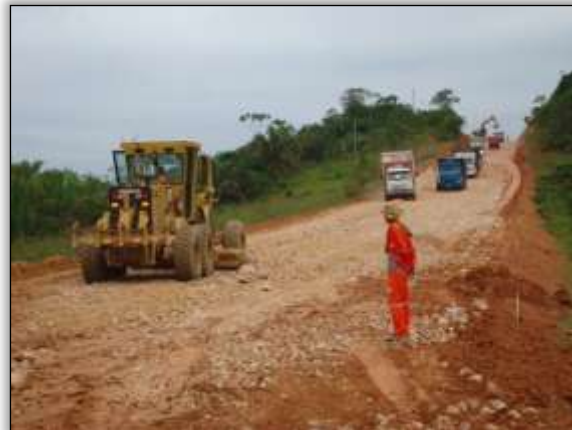
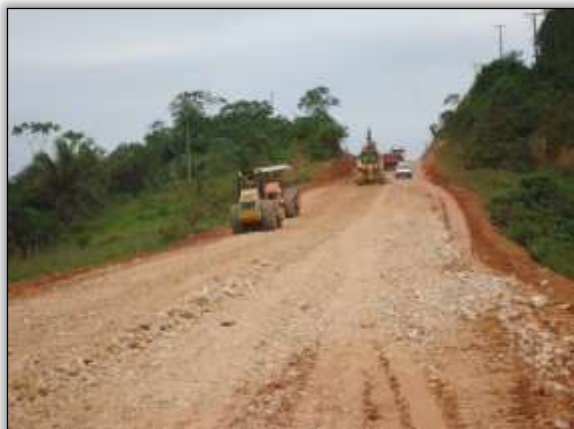
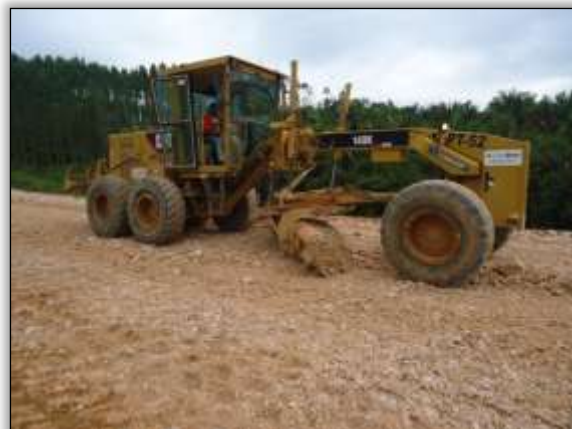
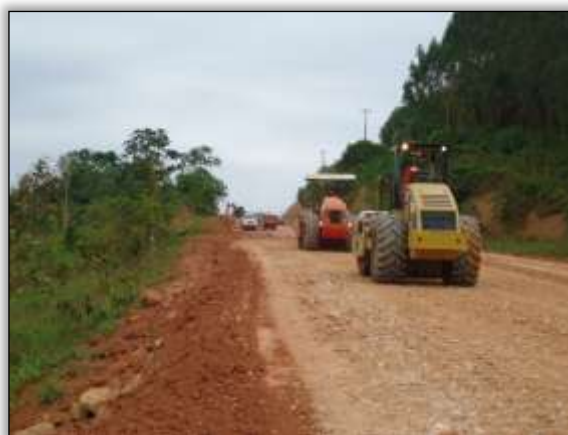
Foto 1052 – Processo erosivo em recuperação. Ambos os lados. S 05.13041° W 049.39634° . 12/11/2013

Foto 1053 – Processo erosivo em fase de recuperação. Lado esquerdo. S 05.13041° W 049.39634° . 12/11/2013

Foto 1054 – Processo erosivo em fase de recuperação. Lado direito. S 05.13041° W 049.39634° . 12/11/2013

Foto 1055 – Processo erosivo em fase de recuperação. Lado esquerdo. S 05.13041° W 049.39634° . 12/11/2013

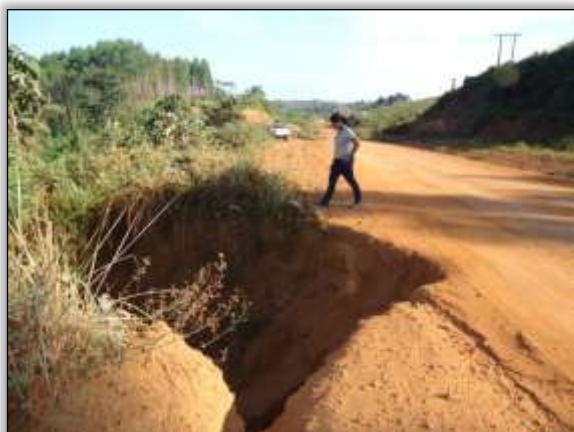
Foto 1056 – Processo erosivo em estágio avançado em 23/07/2013. Lado esquerdo. S 05.12659° W 049.39826°

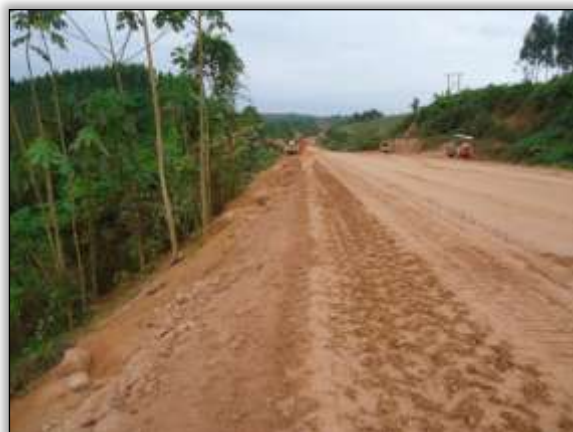
Foto 1057 – Processo erosivo recuperado. Lado esquerdo. S 05.12659° W 049.39826° 12/11/2013

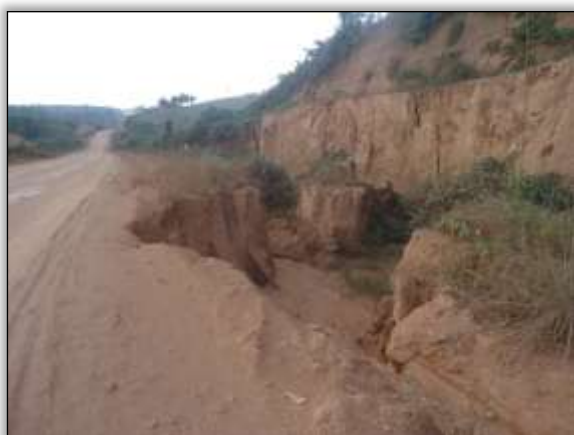
Foto 1058 – Processo erosivo por rompimento de sistema de drenagem em 15/10/2013. Lado direito. S 05.25879° W 049.39858°

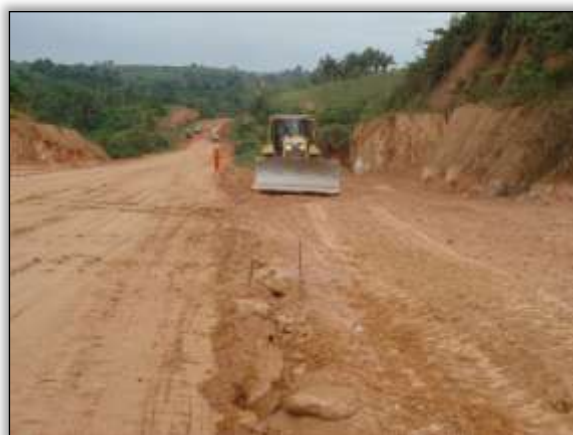
Foto 1059 – Recuperação de processo erosivo. Lado direito. S 05.25879° W 049.39858° 12/11/2013

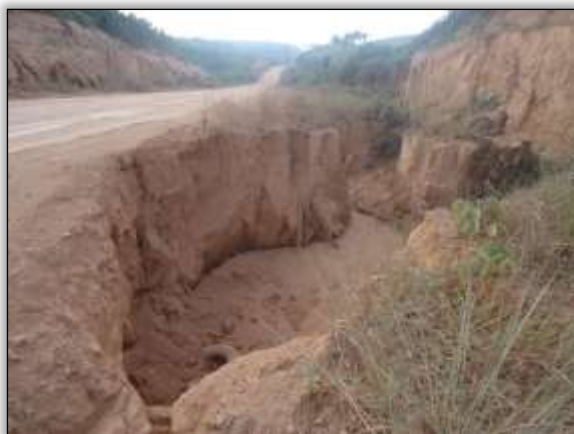
Foto 1060 – Erosão avançando para pista de rolamento em 15/10/2013. Lado direito. S 05.25879° W 049.39858°

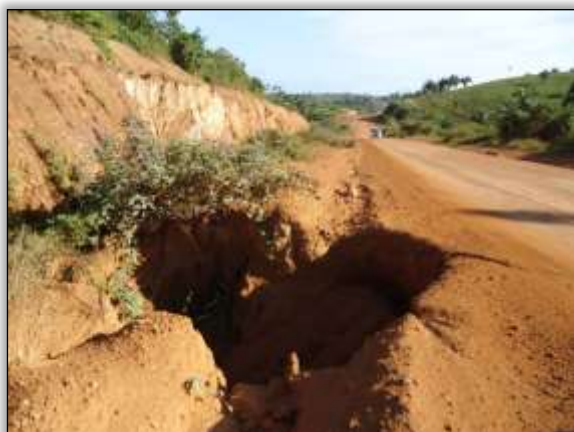
Foto 1062 – Erosão avançando para pista de rolamento em 23/07/2013. Lado direito. S 05.12553° W 049.39888°.

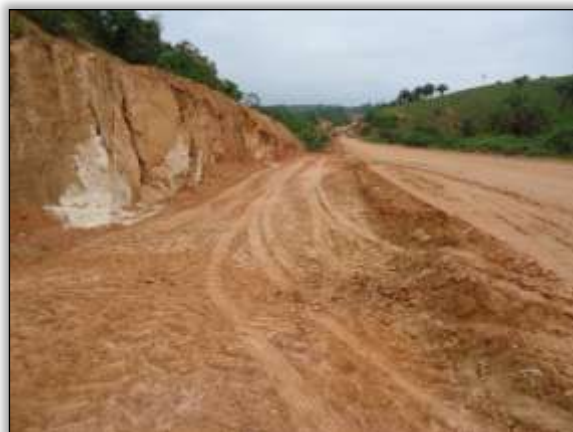
Foto 1063 – Área parcialmente recuperada. Lado direito. S 05.12553° W 049.39888°. 13/11/2013

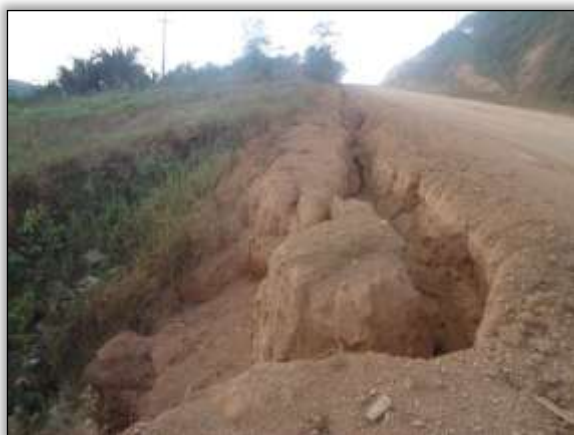
Foto 1064 – Processo erosivo em estágio avançado. Lado esquerdo. S 05.13041° W 049.39634° 15/10/2013

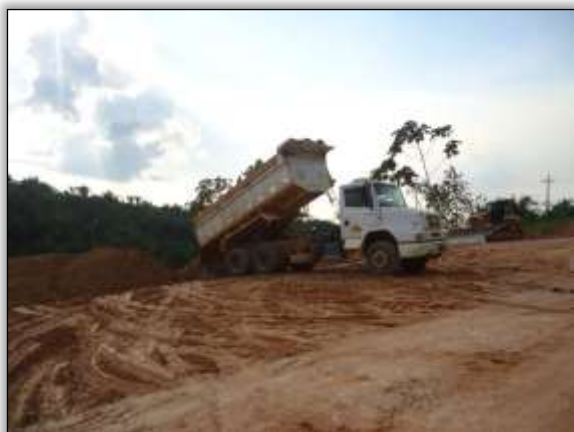
Foto 1066 – Processo erosivo em fase de recuperação. Lado esquerdo. S 05.13041° W 049.39634° 04/12/2013

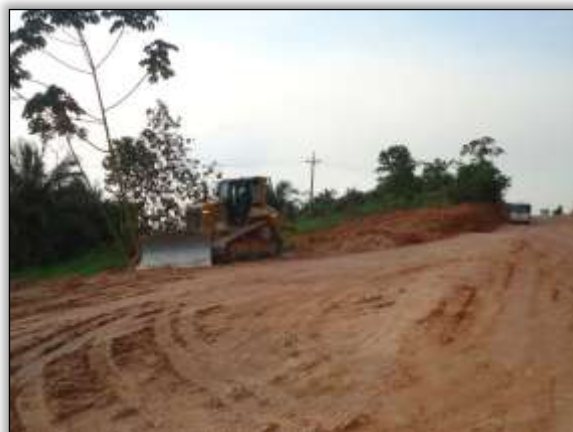
Foto 1067 – Processo erosivo em fase de recuperação. Lado direito. S 05.13041° W 049.39634° 04/12/2013

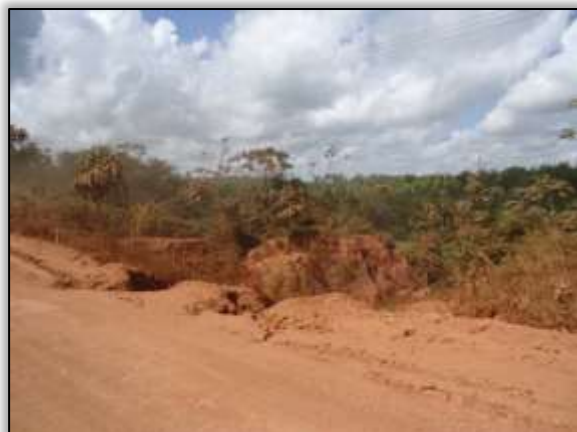
Houve recuperação em saia de aterro que apresentava ravinamento devido à ausência dispositivo de drenagem. Além disso, foi realizada a instalação de bacias de contenção e revestimento vegetal no intuito de conter os processos erosivos. A Construtora Sanches Tripoloni realizou também o revestimento vegetal em taludes

Foto 1068 – Ravinação em saia de aterro. Lado esquerdo.  
S 04.16764° W 050.07422° 15/08/2013

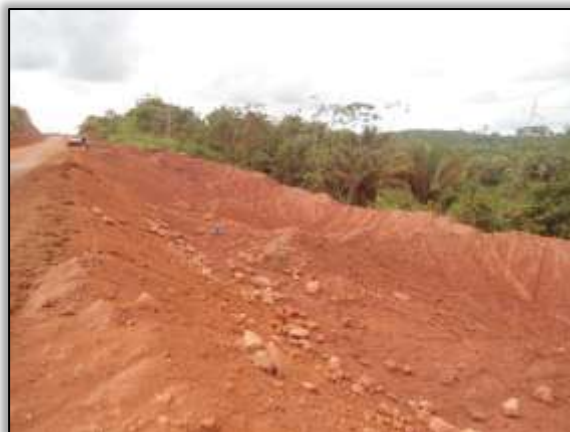
Foto 1069 – Correção da saia de aterro. Lado esquerdo.  
S 04.16764° W 050.07422° 15/08/2013

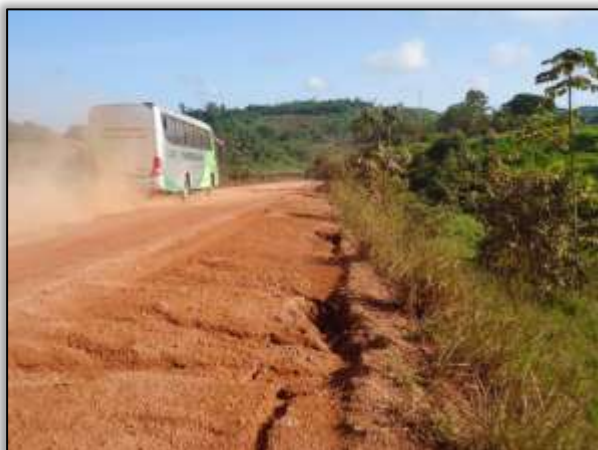
Foto 1090 – Processo erosivo no bordo da pista (antes).  
Lado direito. S 04.23299° W 049.96426° 18/06/2013

Foi constatado que a Construtora Sanches Tripoloni vem reconformando passivos ambientais por meio de recuperação de saias de aterro erodidas, instalação de bacias de contenção e após revestimento vegetal, revestimento vegetal em taludes de corte e bota-fora.

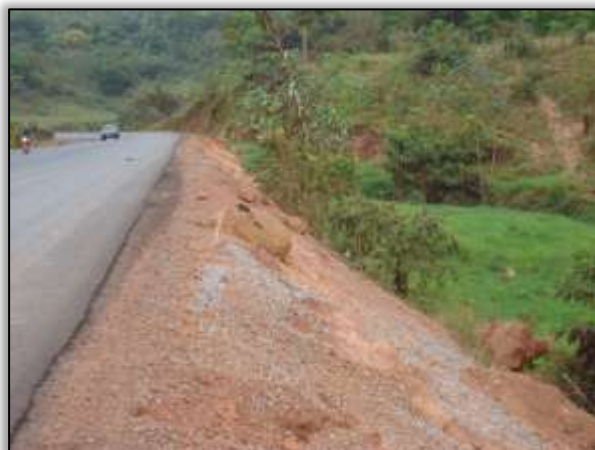
Foto 1091 – Processo erosivo reconformado (depois).  
Lado direito. S 04.23299° W 049.96426° 18/09/2013

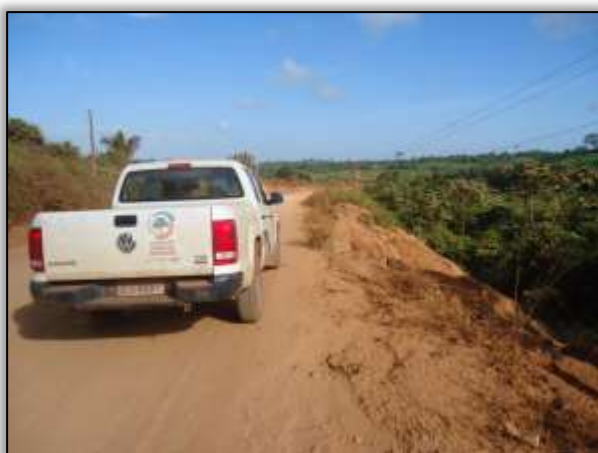
Foto 1092 – Processo erosivo no bordo da pista (antes).  
Lado direito. S 04.22884° W 049.97191° 18/06/2013
