**BR-230/422/PA**

## **8º Relatório de Acompanhamento dos Programas Ambientais (RA – 8)**

# **OITAVO RELATÓRIO DE ACOMPANHAMENTO DA EXECUÇÃO DOS PROGRAMAS AMBIENTAIS**

**Atividades Realizadas entre 17 de agosto de 2013 e  
16 de fevereiro de 2014.**

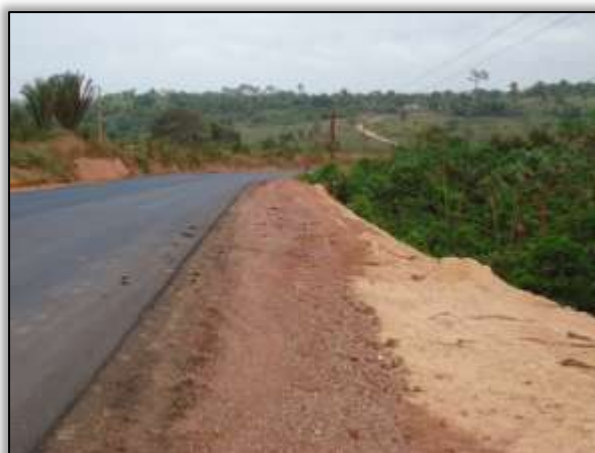
Foto 1093 – Processo erosivo reconformado (depois).  
Lado direito. S 04.22884° W 049.97191° 18/09/2013

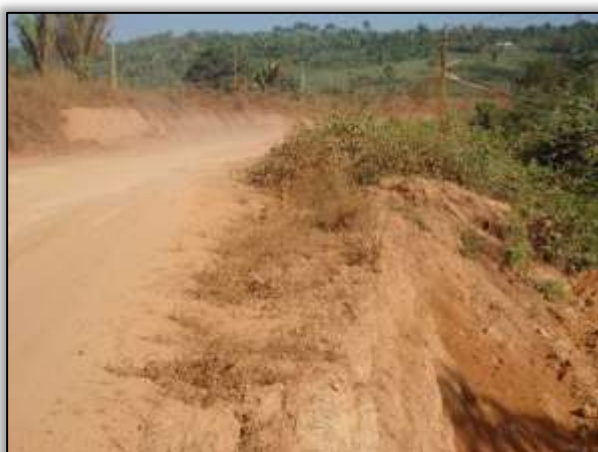
Foto 1094 – Processo erosivo no bordo da pista (antes).  
Lado direito. S 04.22874° W 049.97234° 18/06/2013

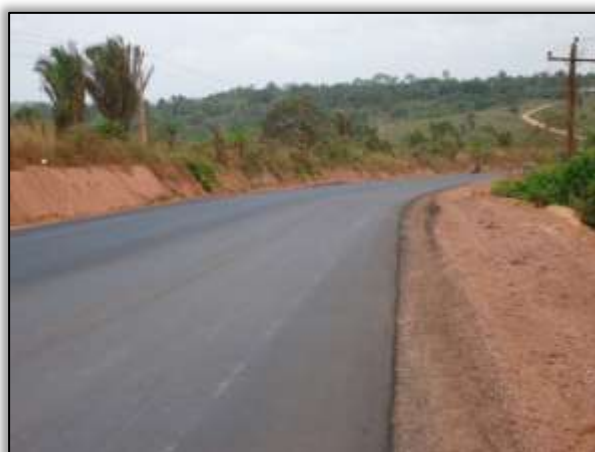
Foto 1095 – Processo erosivo reconformado (depois).  
Lado direito. S 04.22874° W 049.97234° 18/09/2013

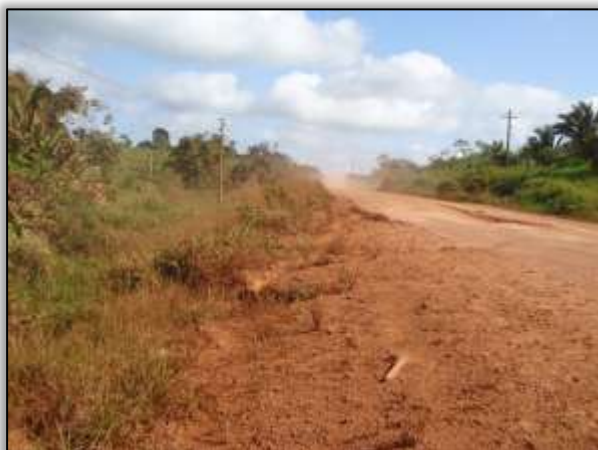
Foto 1096 – Processo erosivo no bordo da pista (antes). Lado esquerdo. S 04.21316º W 049.98400º 18/06/2013

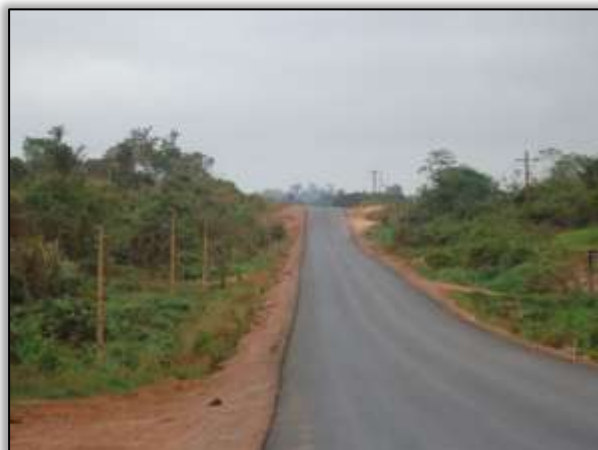
Foto 1097 – Processo erosivo reconformado (depois). Lado esquerdo. S 04.21316º W 049.98400º 18/09/2013

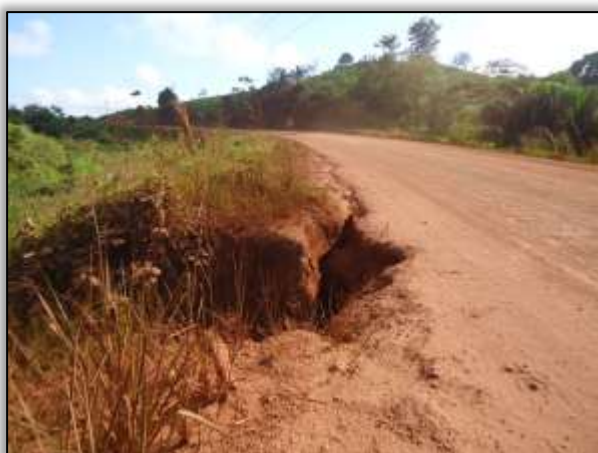
Foto 1098 – Processo erosivo (antes). Lado esquerdo. S 04.22207º W 049.97798º 18/06/2013.

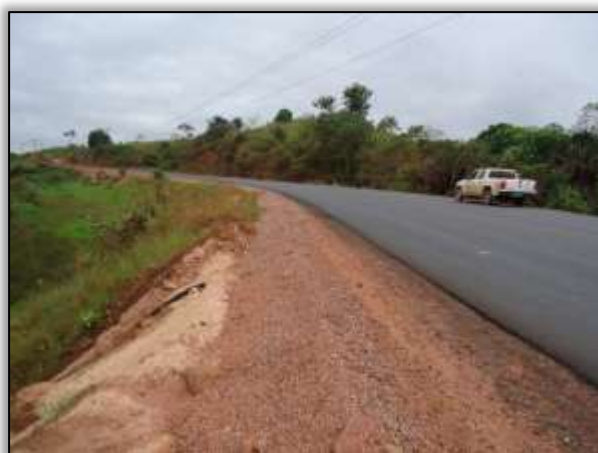
Foto 1099 – Processo erosivo reconformado (depois). Lado esquerdo. S 04.22207º W 049.97798º 18/09/2013

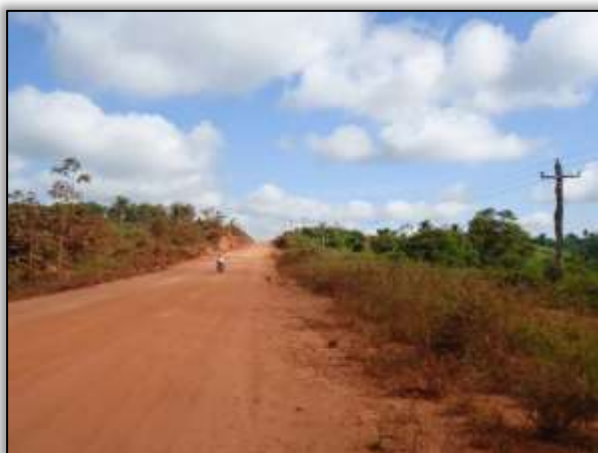
Foto 1100 – Processo erosivo no bordo da pista (antes). Lado direito. S 04.20422º W 049.99193º 18/06/2013

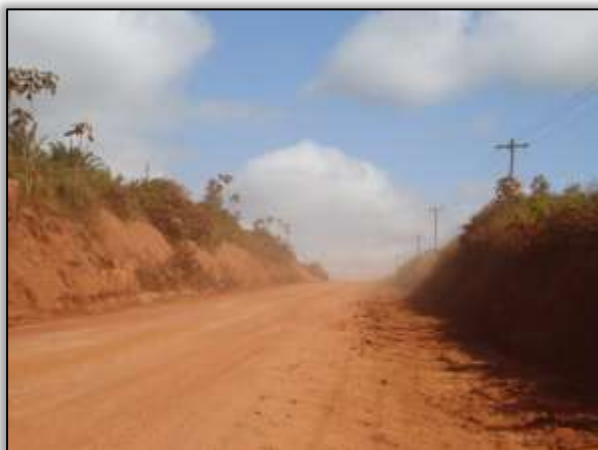
Foto 1101 – Processo erosivo reconformado (depois). Lado direito. S 04.20422º W 049.99193º 18/09/2013

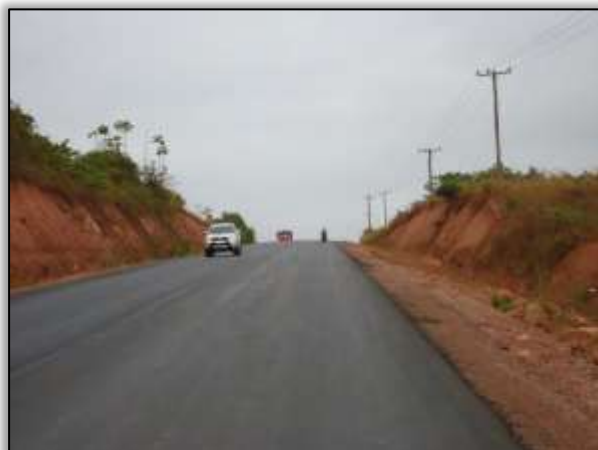
Foto 1102 – Processo erosivo no bordo da pista (antes).  
Ambos os lados. S 04.20362º W 049.99275º 18/06/2013

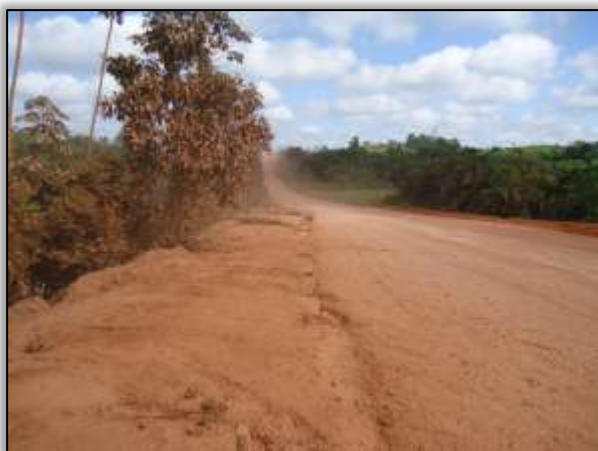
Foto 1103 – Processo erosivo reconformado (depois).  
Ambos os lados. S 04.20362º W 049.99275º 18/09/2013

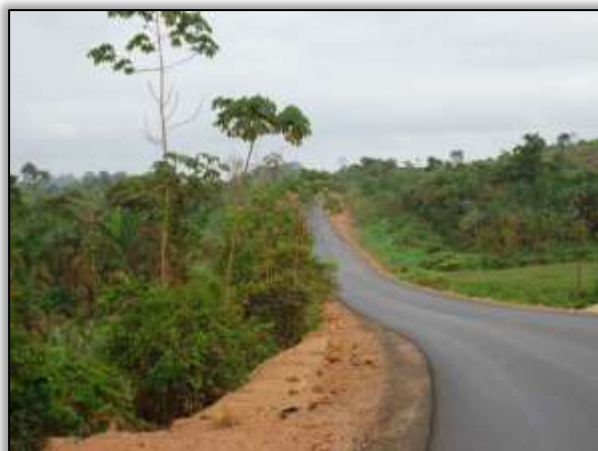
Foto 1104 – Processo erosivo no bordo da pista (antes).  
Lado esquerdo. S 04.19880º W 050.00027º 18/06/2013

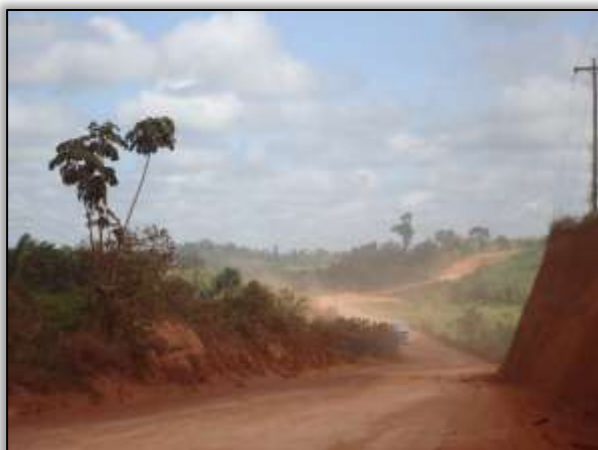
Foto 1105 – Processo erosivo reconformado (depois).  
Lado esquerdo. S 04.19880º W 050.00027º 18/09/2013

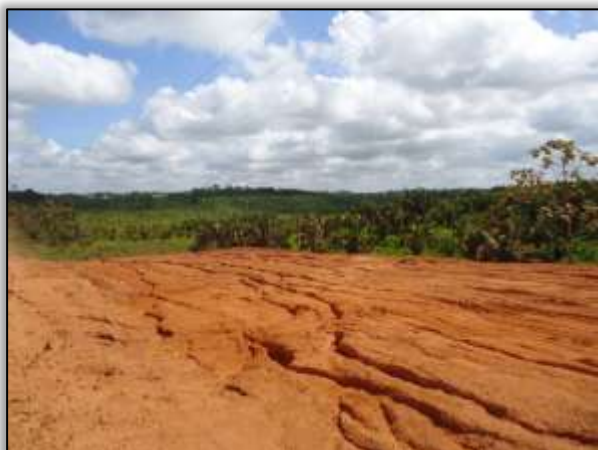
Foto 1107 – Processo erosivo reconformado (depois).  
Ambos os lados. S 04.19491º W 050.01662º 18/09/2013

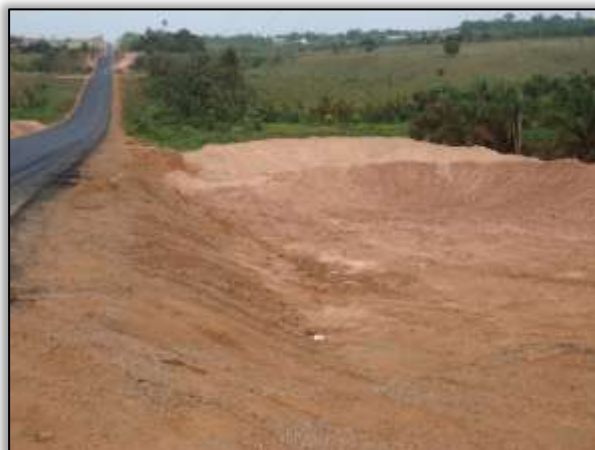
Foto 1108 – Ravinamento em Saia de Aterro (antes).  
Ambos os lados. S 04.18025º W 050.03599º 18/06/2013

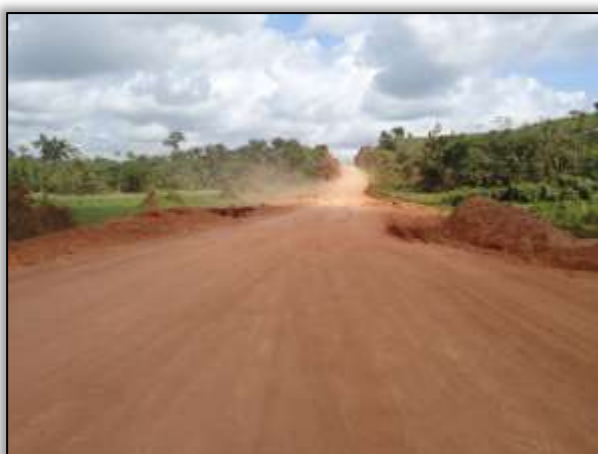
Foto 1109 – Ravinamento parcialmente reconformado  
(depois). Ambos os lados.  
S 04.18025º W 050.03599º 18/09/2013

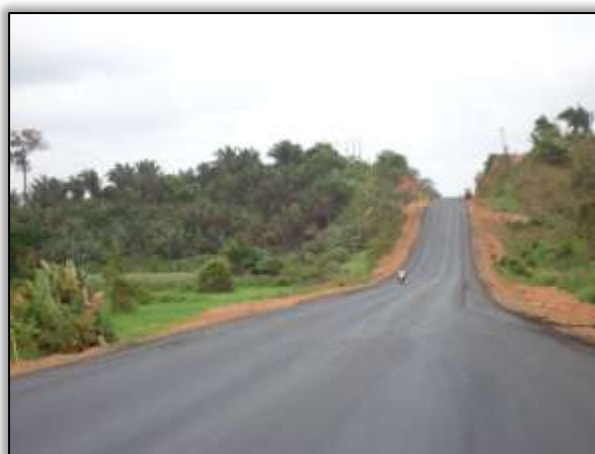
Foto 1110 – Bueiro a jusante e a montante com processo  
erosivo no bordo da pista (antes). Ambos os lados.  
S 04.16943º W 050.06872º 18/06/2013

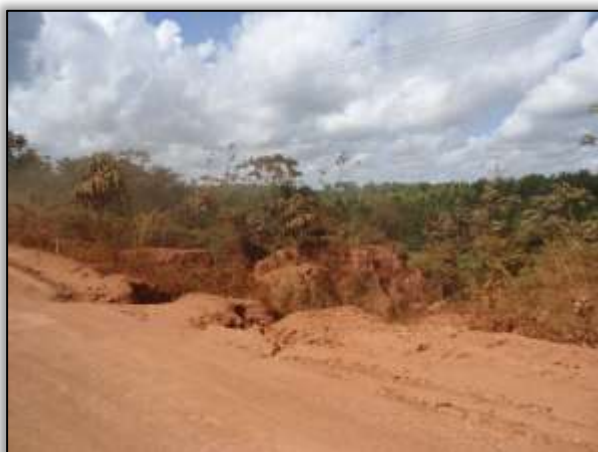
Foto 1111 – Processo erosivo recuperado (depois).  
Ambos os lados. S 04.16943º W 050.06872º 18/09/2013

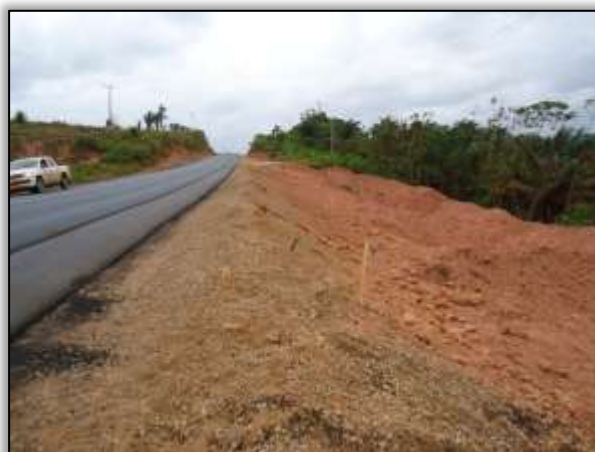
Foto 1112 – Ravinamento em saia de aterro (antes).  
Ambos os lados. S 04.16764º W 050.07422º 18/06/2013

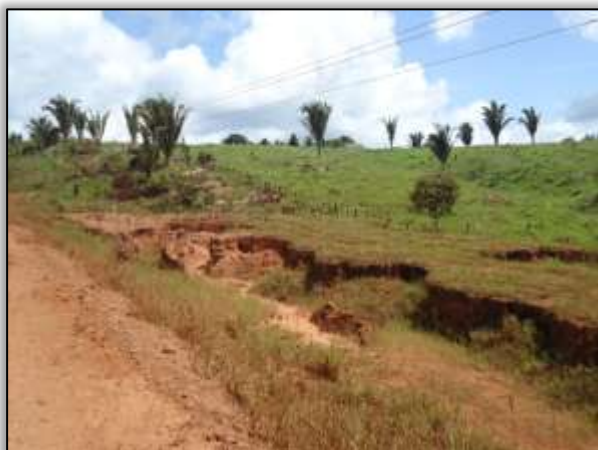
Foto 1113 – Ravinamento parcialmente recuperado (depois).  
Ambos os lados. S 04.16764º W 050.07422º 18/09/2013

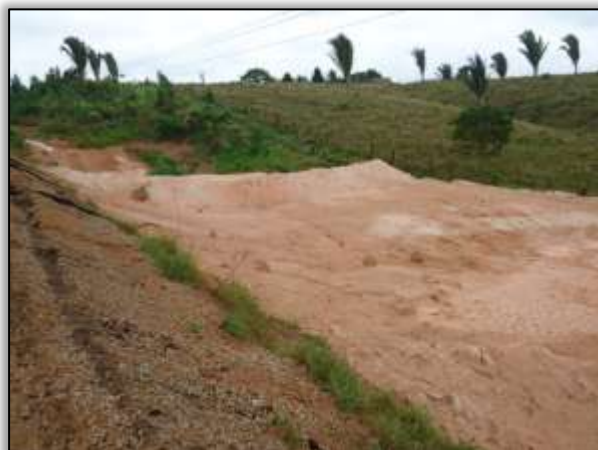
Foto 1114 – Ravinamento em saia de aterro (antes).  
Ambos os lados. S 04.15903º W 050.12743º 18/06/2013

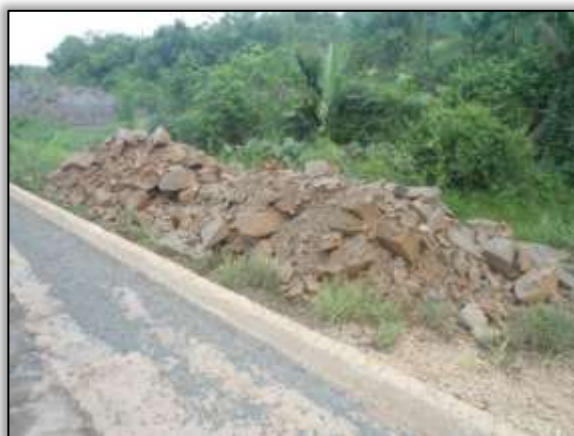
Foto 1192 – Material depositado na faixa de domínio.  
Lado esquerdo. Estaca 2700.  
S 03.38077° W 052.67139° 17/12/2013.

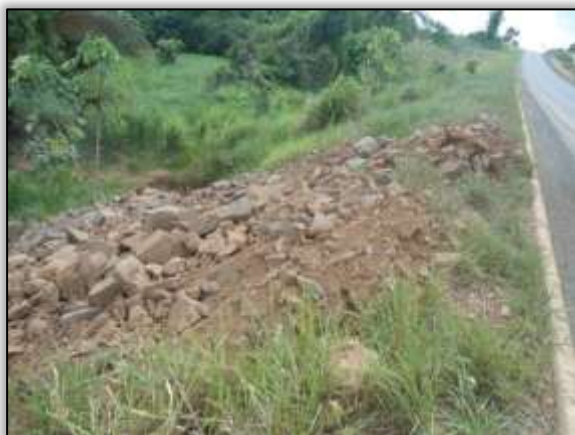
Foto 1193 – Material rochoso na faixa de domínio.  
Lado esquerdo. Estaca 2606.  
S 03.37340° W 052.65623° 17/12/2013.

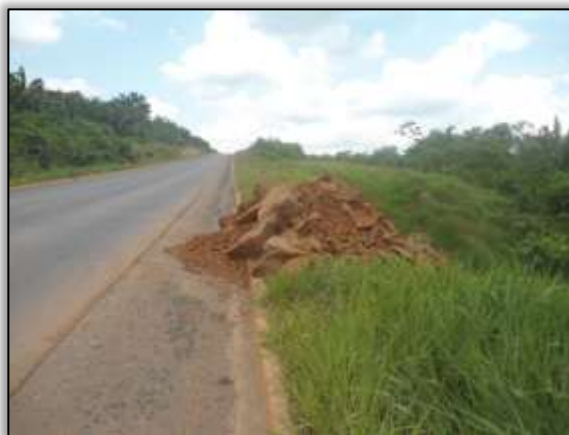
Foto 1194 – Material na faixa de domínio.  
Lado esquerdo. Estaca 2591.  
S 03.37218° W 052.65399° 17/12/2013.

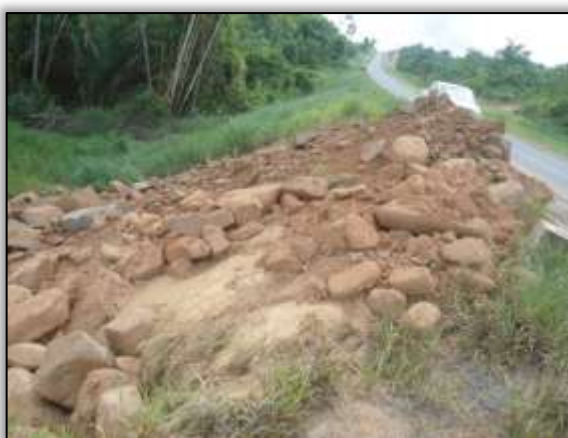
Foto 1195 – Material rochoso na faixa de domínio. Lado esquerdo.  
Estaca 2591. S 03.37218° W 052.65399° 17/12/2013.

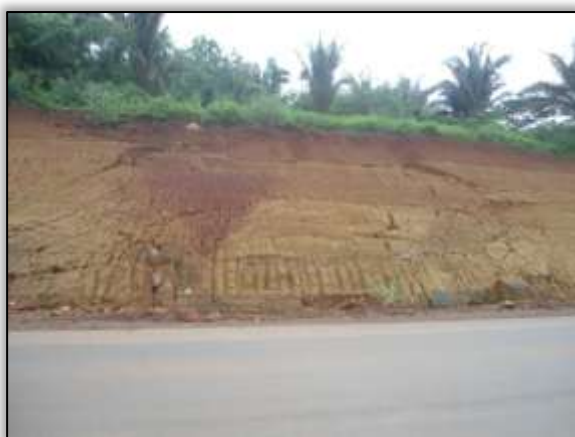
Foi constatado pela equipe de supervisão ambiental um processo erosivo no talude de corte causando desmoronamento com possibilidade de o material ser desprendido e carregado para o corpo hídrico mais próximo devido o talude de corte não conter a proteção vegetal e drenagem superficial. Para esse local foi emitido um Comunicado de Não Conformidade – CNC nº 001/2014/Lt 05/R.

Foto 1206 – Processo erosivo no talude de corte.  
Lado esquerdo. Estaca 3554.  
S 03. 43131° W 052. 81432° 28/01/2014

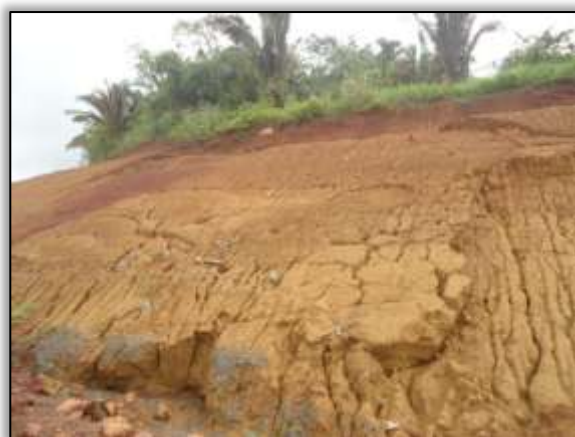
Foto 1207 - Processo erosivo no talude de corte.  
Lado esquerdo. Estaca 3554.  
S 03. 43131° W 052. 81432° 28/01/2014

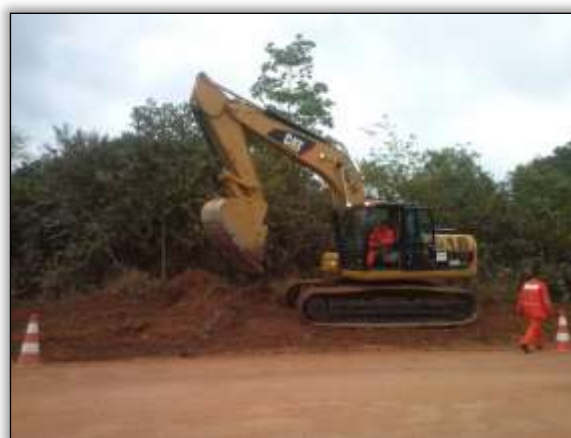
Foto 1212 – Atividade de limpeza da faixa de domínio.  
Lado esquerdo. Estaca 1995 lado esquerdo.  
S 05.17602° W 049.37257° 21/10/2013

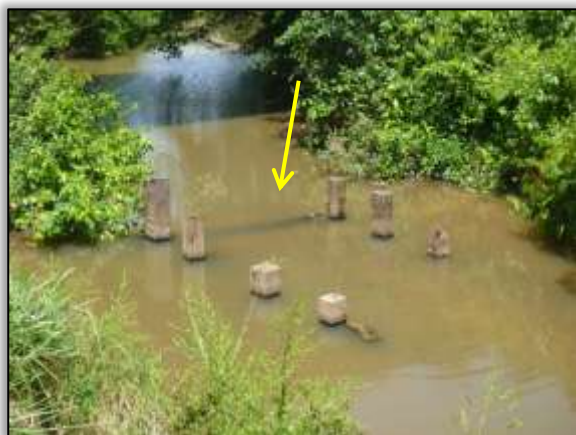
Óleos e Graxas foram observados a montante e a jusante (0,08 mg/l e 0,02 mg/l, respectivamente). Este valor está fora do padrão permitido pela resolução CONAMA nº 357/2005. Como explicado no item 3.11.5.6.2.6, os resultados da análise laboratorial para este parâmetro são expressos em concentração total de óleos e graxas, não sendo possível a diferenciação fracionada da contribuição dos óleos vegetais e animais da fração inorgânica. Desta forma, não é conveniente afirmar que tais valores são somente relacionados às atividades antrópicas. Contudo, a presença destes contaminantes pode ser devido ao carreamento de contaminantes vindos da rodovia e principalmente à proximidade da criação de gado.

O ponto 01 apresentou nível de nitrogênio fora do permitido pela Resolução CONAMA nº 357/2005. A montante as análises apontaram 3,51 mg/L N num pH de 7,7. O padrão para pH > 8,0 e < 7,5 é de até 2,0 mg/L N.

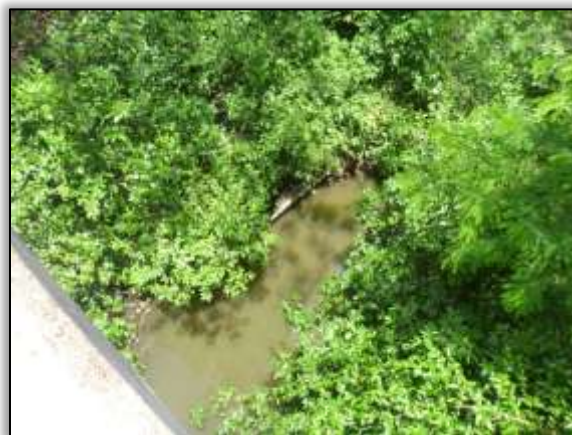
Foto 1281 – Ponto 02 – Jusante – Vegetação sobre o igarapé.  
5.611220° S 48.438125° W (15/10/2013).

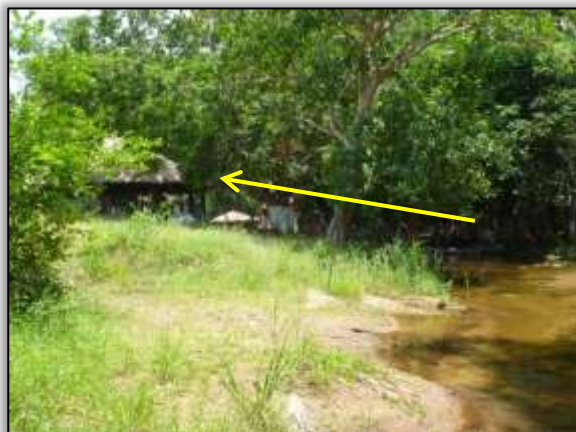
O índice de Coliforme Termotolerantes é de 2.400 NMP a montante, onde apresentou valor acima do permitido e este resultado podem ser explicados pelo possível carreamento de fezes animais, pois à região possuem pastos e criações de gado em suas proximidades e instalações hidro sanitárias próximas às margens. Em alguns pontos a água permanece mais tempo parada, em processo de evaporação, isto reduz a diluição das substâncias presentes na água, o que pode justificar o alto nível do índice de coliformes nesse ponto.

Foto 1286 – Ponto 04 – Montante – Bar às margens do Igarapé.  
5.541674° S 48.601352° W (15/10/2013).

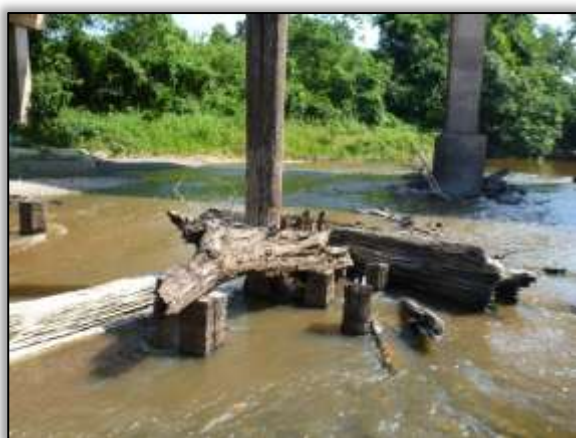
Foto 1299 – Ponto 07 – Galhos debaixo da ponte.  
5.376823° S 49.015351° W (15/10/2013).

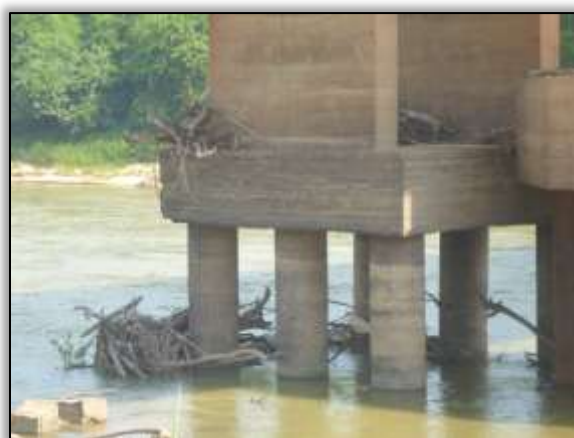
Foto 1304 – Ponto 08 – Ponte de alvenaria – Galhos.  
5.357422° S 49.121869° W (14/10/2013).

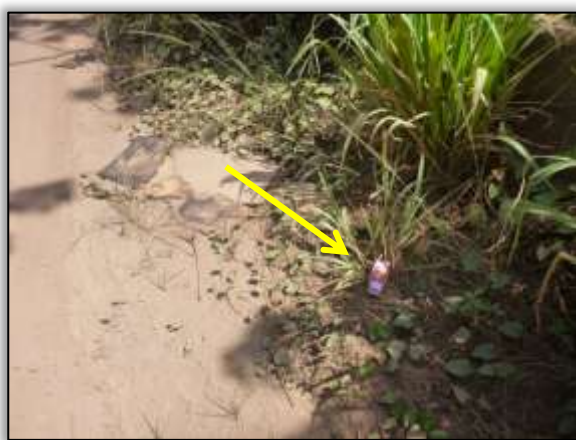
Foto 1305 – Ponto 09 – Lixo sobre a ponte.  
5.335456° S 49.220987° W (14/10/2013).

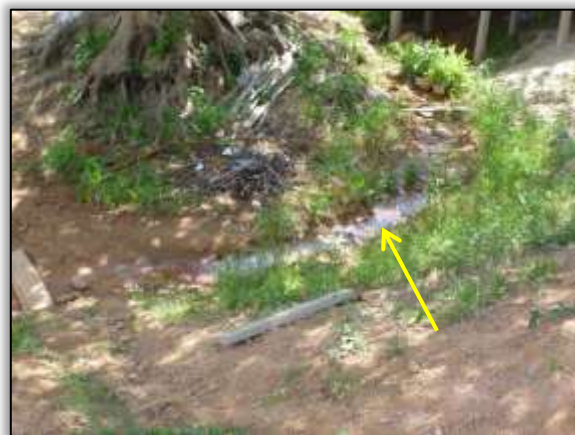
Foto 1308 – Ponto 10 – Montante – Lançamento de efluentes.  
5.298303° S 49.278890° W (14/10/2013).

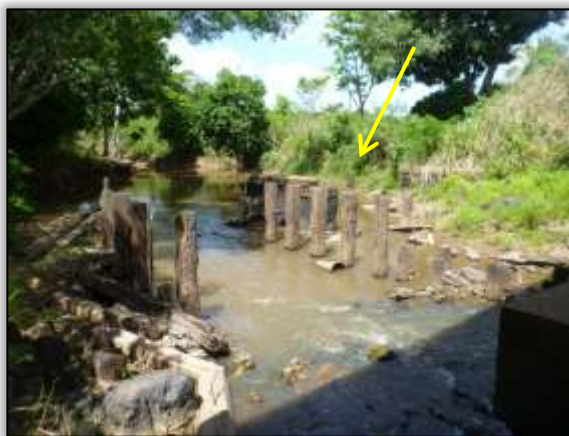
Foto 1309 – Ponto 10 – Montante – Toras de madeira.  
5.298303° S 49.278890° W (14/10/2013).

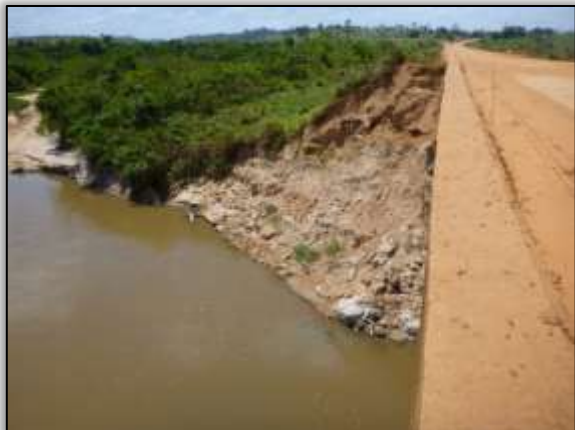
Foto 1310 – Ponto 11 – Erosão as margens – Jusante.  
5.211021°S 49.351740° W (14/10/2013).

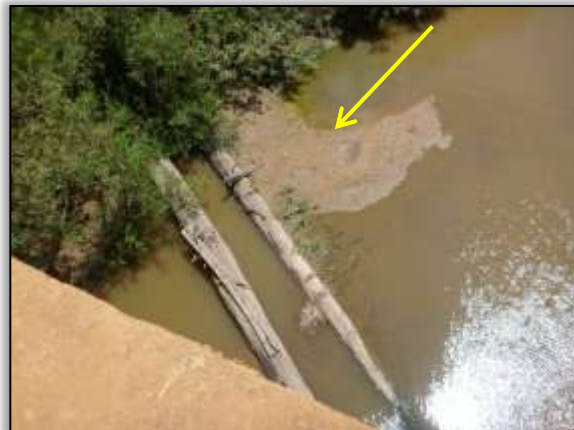
Foto 1311 – Ponto 11 – Assoreamento  
5.211021°S 49.351740° W (14/10/2013).

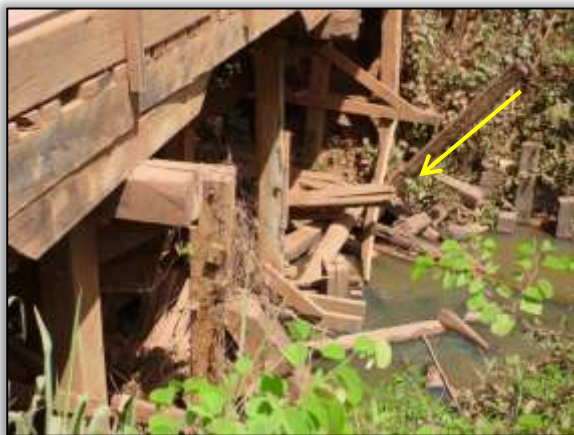
Foto 1324 – Ponto 15 – Montante – Galhos e madeiras no pé da ponte atrapalhando o fluxo de água.  
4.810354° S 49.566275° W (14/10/2013).

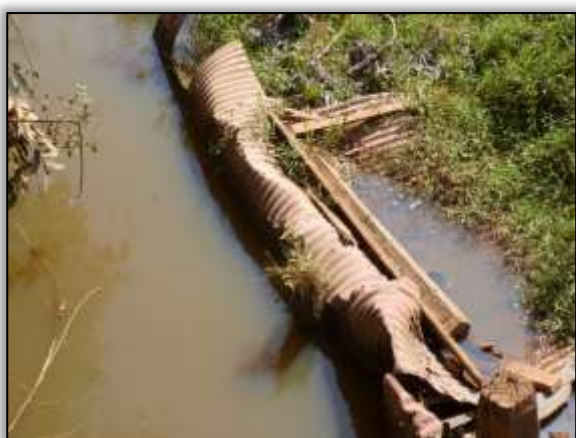
Foto 1329 – Ponto 16 – Jusante – Resto de bueiro Armco.  
4.764052° S 49.611726° W (14/10/2013).

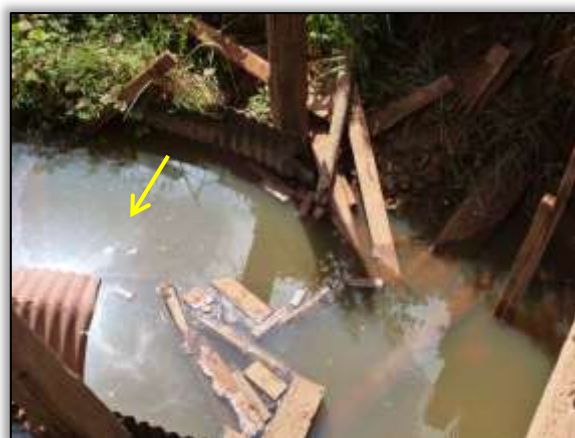
Foi observada a presença de óleos e graxas (0,01 mg/L a montante e 0,04 mg/L a jusante). Estes valores estão fora do padrão do CONAMA nº 357/2005. Como explicado no item 3.11.5.6.2.6, os resultados da análise laboratorial para este parâmetro são expressos em concentração total de óleos e graxas, não sendo possível a diferenciação fracionada da contribuição dos óleos vegetais e animais da fração inorgânica. Desta forma, não é conveniente afirmar que tais valores são somente relacionados às atividades antrópicas.

Foto 1330 – Ponto 16 – Jusante – Mancha de óleo na água.  
4.764052° S 49.611726° W (14/10/2013).

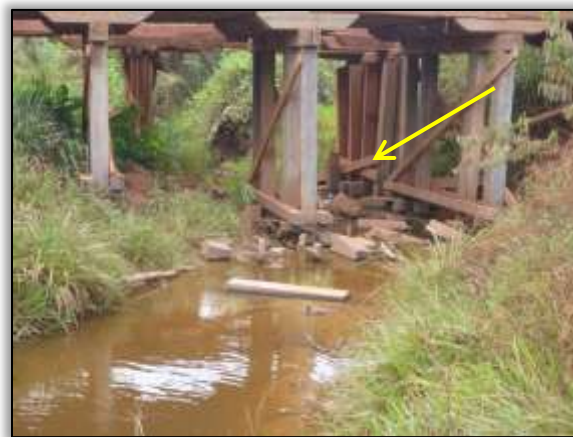
Foto 1352 – Ponto 23 – Montante – Resto de material usado para construção da ponte às margens.  
4.159753° S 50.105869° W (12/10/2013).

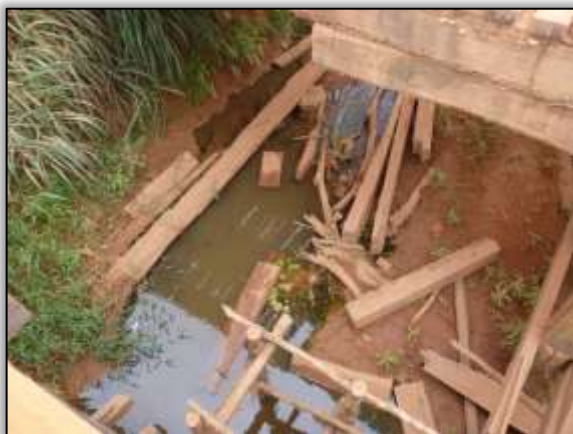
Foto 1359 – Ponto 26 – Montante – Toras de madeira.  
4.024942°S 50.286151° W (12/10/2013).

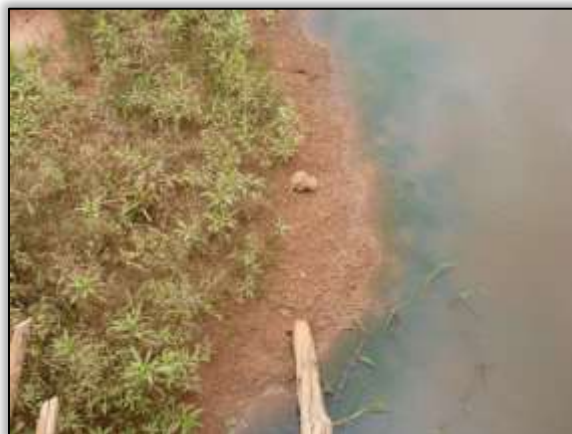
Foto 1360 – Ponto 26 – Assoreamento.  
4.024942°S 50.286151° W (12/10/2013).

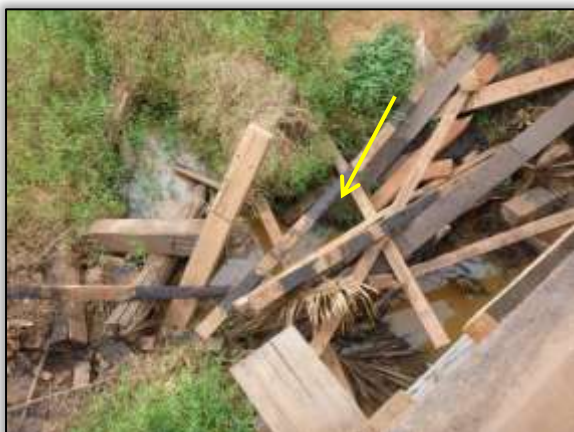
Foto 1363 – Ponto 27 – Toras de madeira.  
3.905142° S 50.363235° W (12/10/2013).

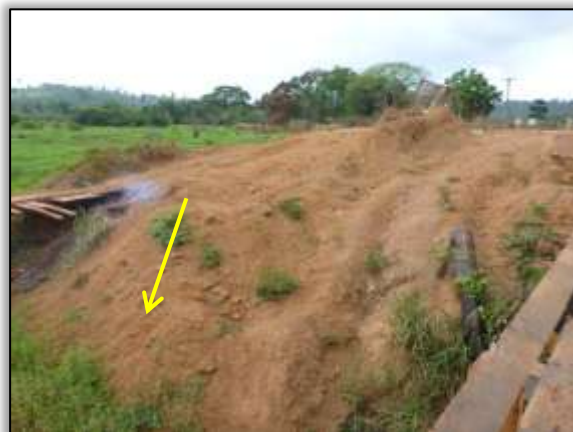
O parâmetro Turbidez (293,0 UNT a montante e 112,3 UNT a jusante) ficou acima do permitido pela Resolução CONAMA nº 357/2005 que tem como limite máximo o valor de 100,0 UNT. Este fato deve-se à erosão em decorrência do mau uso do solo e pouca presença de vegetação que exerce importante papel de fixação do solo. Outro fator para o aumento da turbidez é o carreamento acentuado de terra para o corpo hídrico, causando o assoreamento no local.

Foto 1364 – Ponto 27 – Assoreamento.  
3.905142° S 50.363235° W (12/10/2013).

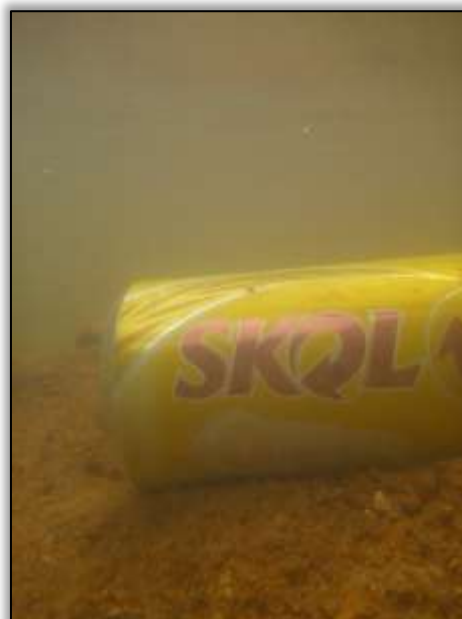
Foto 1370 – Ponto 28 – Jusante – Lixo dentro do rio  
3.860754° S 50.444220° W (12/10/2013).

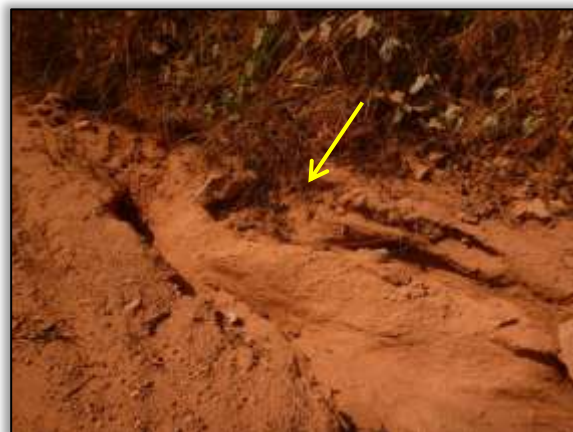
Foto 1385 – Ponto 32 – Montante – Erosão as margens.  
3.795758° S 50.763908° W (11/10/2013).

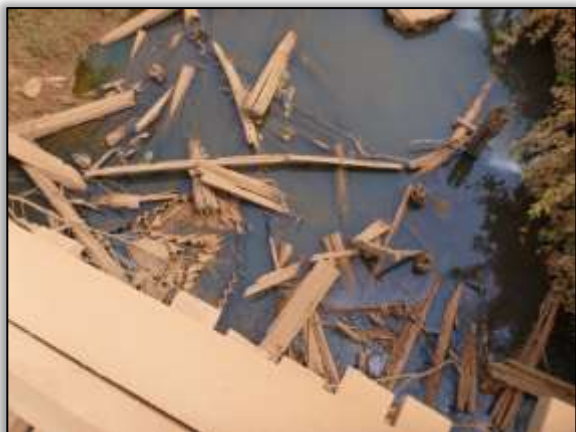
Foto 1387 – Ponto 33 – Galhos sob a ponte.  
3.727251° S 50.876172° W (11/10/2013).

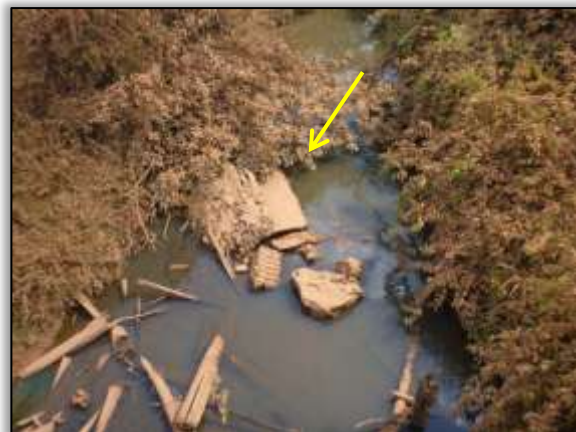
Foto 1388 – Ponto 33 – Resto de bueiro de concreto.  
3.727251° S 50.876172° W (11/10/2013).

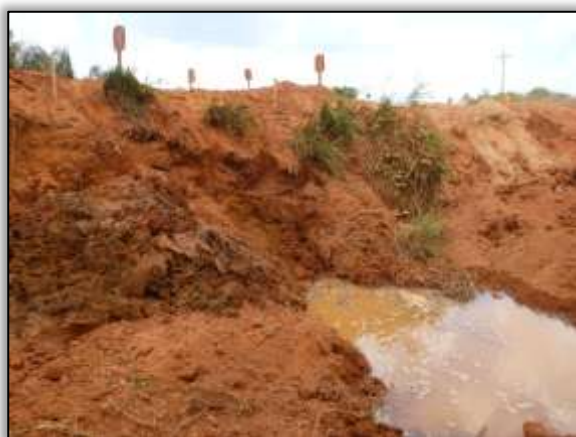
O Oxigênio Dissolvido (OD) teve como resultado (3,56 mg/l a montante), abaixo do permitido. Este ponto, por ser um açude, fica com sua água parada onde este pode ser o principal motivo do OD se encontrar fora do limite mínimo permitido. Por ser uma região plana e ter pasto nas margens, houve o alagamento onde também pode ter interferido para que esse parâmetro tenha ficado fora do permitido, assim diminuindo bastante a oxigenação do corpo hídrico. A jusante houve um pequeno aumento do OD devido à pequena queda d'água existente na saída do bueiro.

Foto 1390 – Ponto 34 – Bueiro aterrado.  
3.625925° S 51.009338° W (11/10/2013).

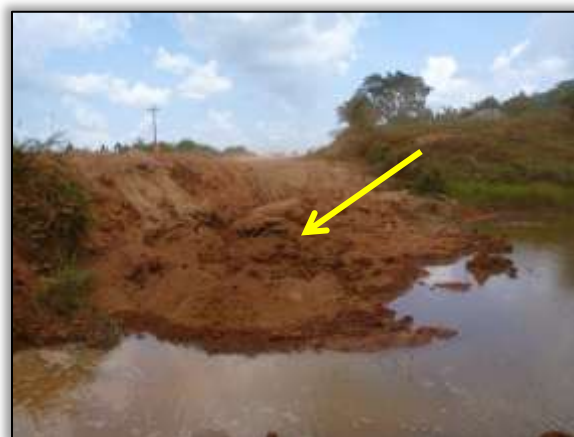
Foto 1391 – Ponto 34 – Assoreamento no local  
3.625925° S 51.009338° W (11/10/2013).

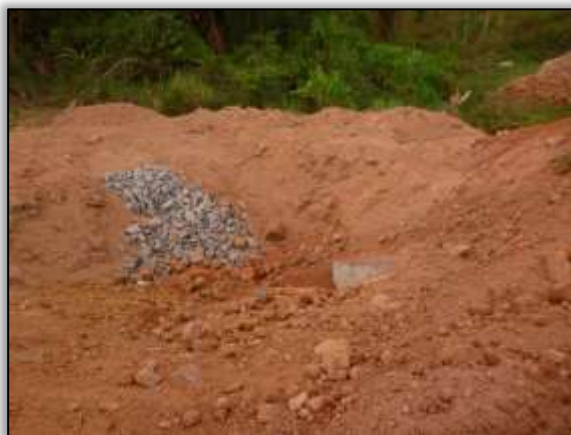
Foto 1392 – Ponto 34 – Bueiro.  
3.625925° S 51.009338° W (11/10/2013).

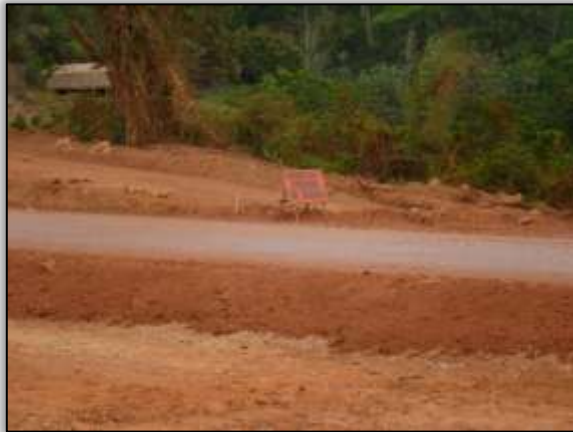
Foto 1393 – Ponto 35 – Trecho em obras  
3.564519° S 51.086520° W (11/10/2013).

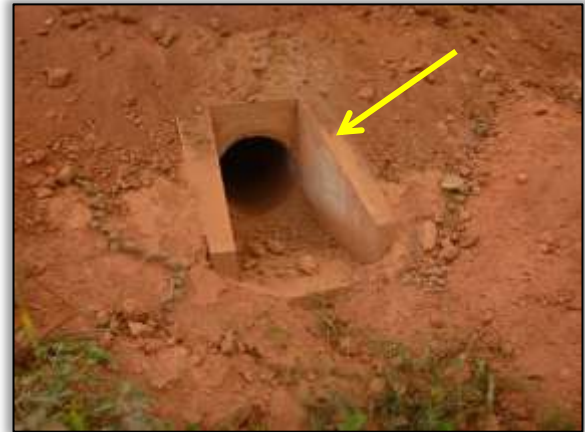
Foto 1394 – Ponto 35 – Jusante – Bueiro  
3.564519° S 51.086520° W (11/10/2013).

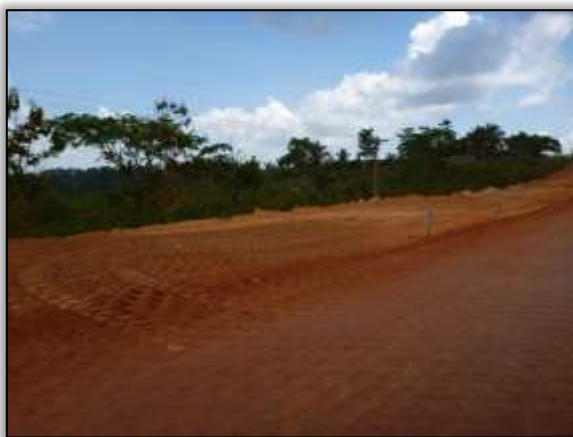
Foto 1395 – Ponto 35 – Terraplenagem.  
3.564519° S 51.086520° W (11/10/2013).

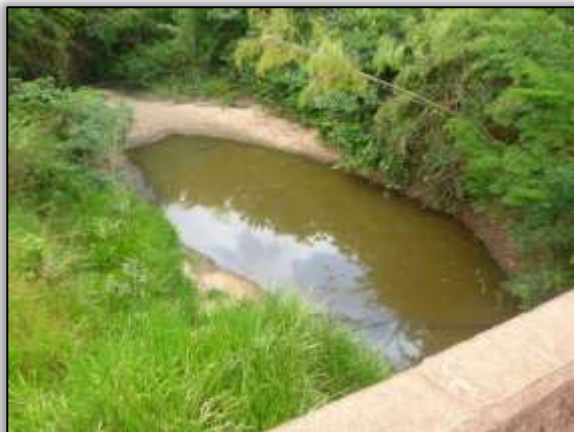
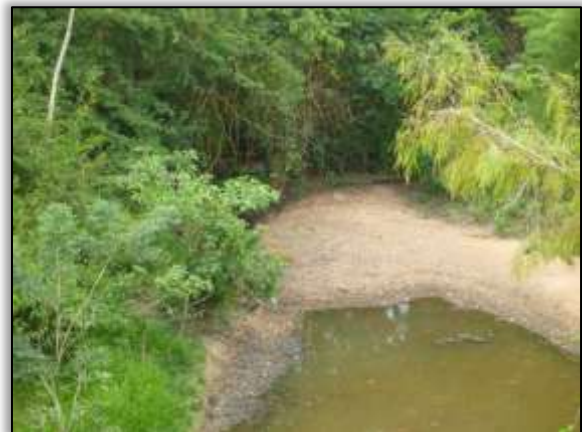
O ponto 37 é transposto pela BR-230 por ponte de concreto, em trecho asfaltado. O igarapé é um corpo hídrico não perene, durante período de seca, costuma secar, em área plana. No dia da coleta, encontrava-se ensolarado, sem indicação de precipitação pluviométrica nas ultimas 24 horas. Não houve coleta no ponto devido à sazonalidade.

Foto 1402 – Ponto 37 – Água empoeçada.  
3.185225° S 51.550223° W (10/10/2013).

Foto 1403 – Ponto 37 – Água empoeçada.  
3.185225° S 51.550223° W (10/10/2013).

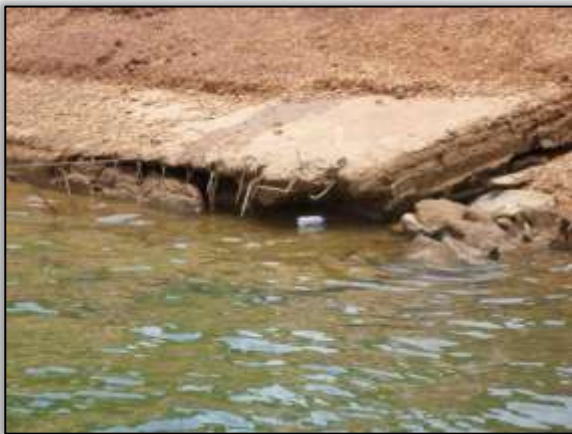
O ponto 39 apresentou níveis de nitrogênio fora dos padrões recomendados

pela Resolução CONAMA nº 357/2005. Em relação ao nitrogênio, a montante, as análises apontaram 2,82 mg/L N num pH de 7,8, a jusante, a concentração de nitrogênio foi de 2,84 mg/L N num pH de 7,7. O padrão para pH > 7,5 e < 8,0 é de até 2,0 mg/L N.

Foto 1410 – Ponto 39 – Esgoto a céu aberto.  
3.121991° S 51.698708° W (10/10/2013).

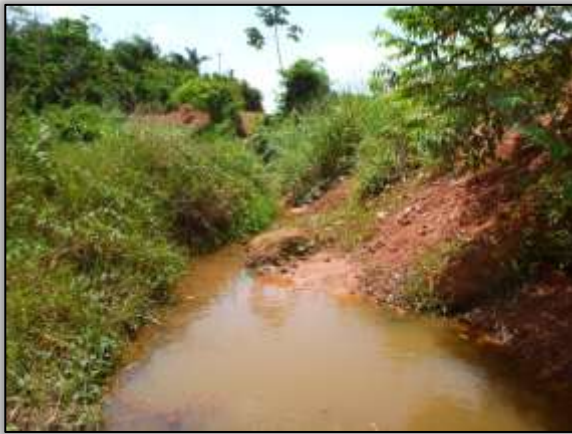
Foto 1413 – Ponto 40 – Montante – Assoreamento as margens.  
3.133422° S 51.717803° W (10/10/2013).

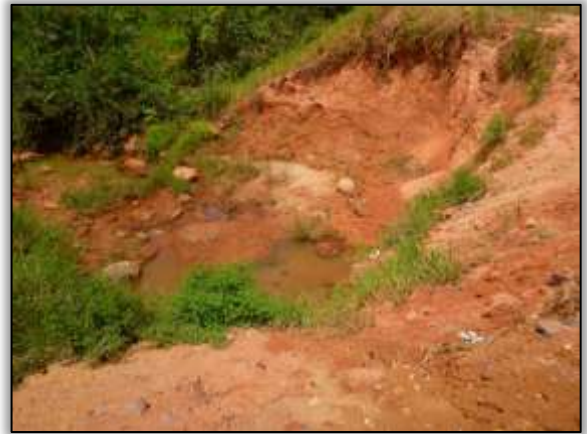
Foto 1414 – Ponto 40 – Jusante – Erosão as margens.  
3.133422° S 51.717803° W (10/10/2013).

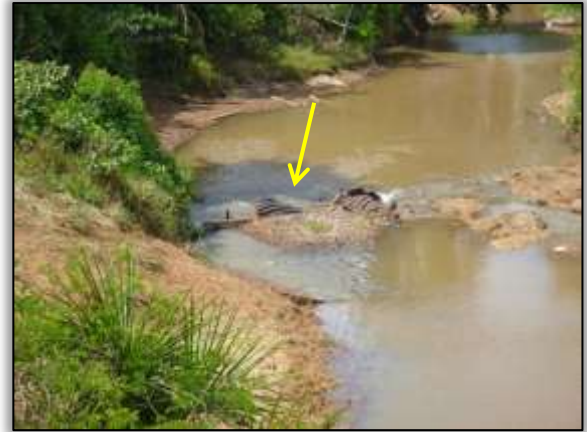
Foto 1418 – Ponto 41 – Jusante – Resto de Bueiro Armco.  
3.118070° S 51.816424° W (10/10/2013).

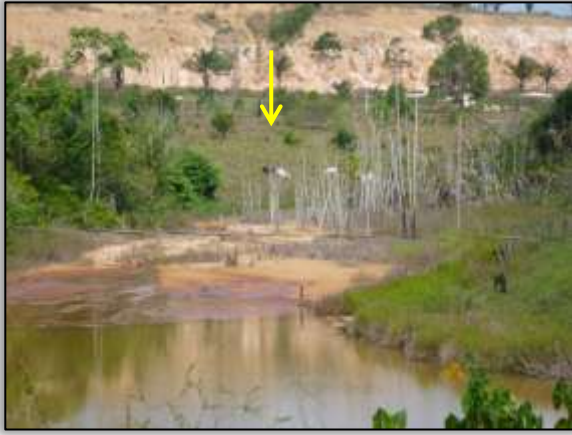
A jusante apresenta em suas margens vegetação secundária alterada parcialmente com muitos pés de açaí nativos. Sua margem um pouco assoreada devido à altura do bueiro em relação ao leito do igarapé. Sua vazão muito lenta, apenas um filete de água correndo. Seu leito é de cascalho.

Foi observada a presença de óleos e graxas (0,01 mg/L a montante e 0,01 mg/L a jusante). Estes valores estão fora do padrão permitido pela resolução CONAMA nº 357/2005. Como explicado no item 3.11.5.6.2.6, os resultados da análise laboratorial para este parâmetro são expressos em concentração total de óleos e graxas, não sendo possível a diferenciação fracionada da contribuição dos óleos vegetais e animais da fração inorgânica. Desta forma, não é conveniente afirmar que tais valores são somente relacionados às atividades antrópicas. Contudo, a presença destes contaminantes pode ser devido ao carreamento de contaminantes vindos da rodovia e principalmente à proximidade da criação de gado.

Foto 1420 – Ponto 42 – Montante – Assoreamento e criação de gado aos fundos.  
3.096142° S 51.850755° W (10/10/2013).

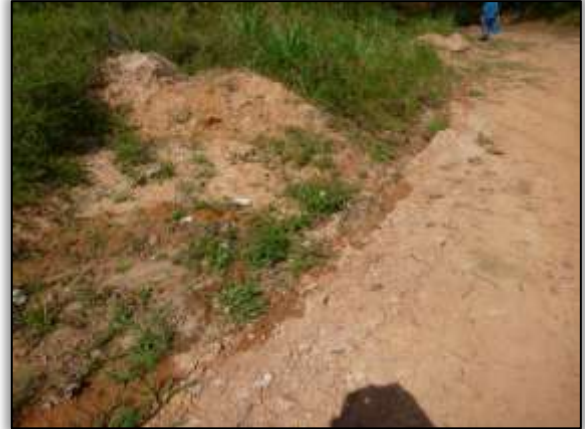
Foto 1425 – Ponto 43 – Erosões as margens.  
3.133642° S 51.941217° W (10/10/2013).

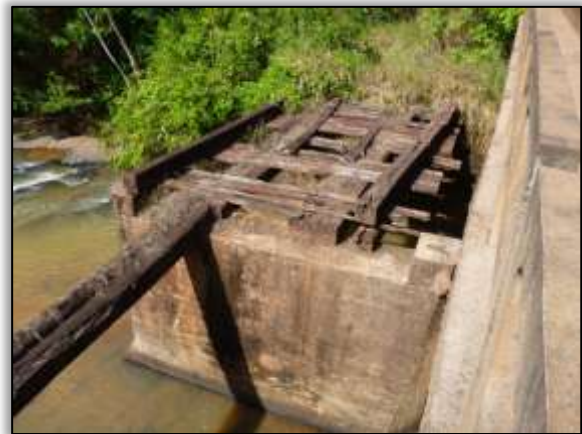
Foto 1427 – Ponto 43 – Resto de estrutura de concreto e madeira.  
3.133642° S 51.941217° W (10/10/2013).

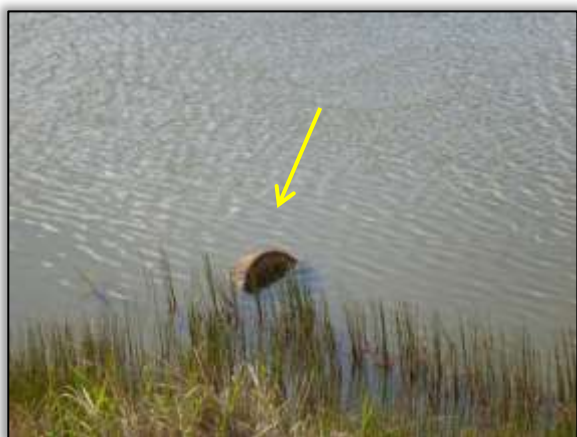
Foto 1428 – Ponto 44 – Montante – Lixo dentro do corpo hídrico.  
3.170553° S 52.066859° W (10/10/2013).

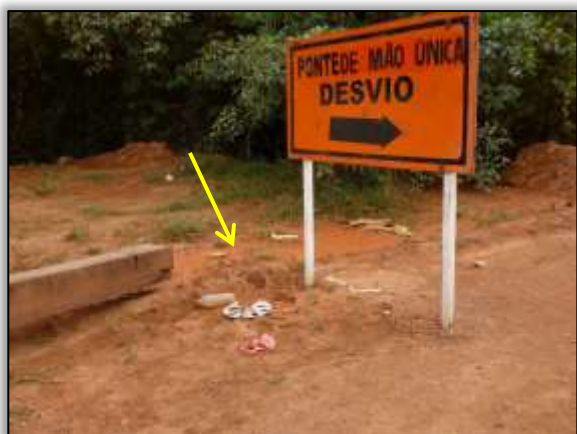
Foto 1439 – Ponto 47 – Lixo as margens.  
3.320154° S 52.567838° W (09/10/2013).

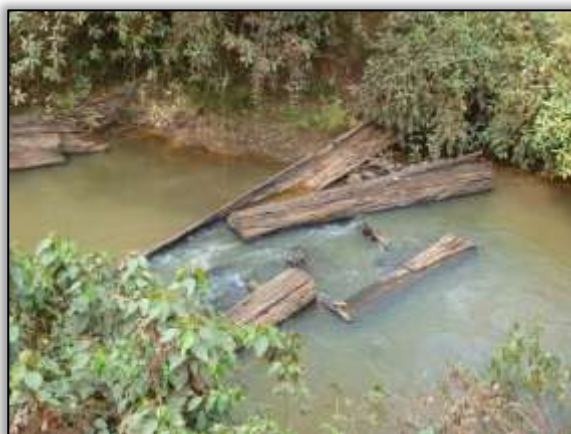
A jusante apresenta em suas margens vegetação secundária alterada parcialmente e pasto. Próximo à ponte existe uma curva que o rio faz, um pouco assoreado, verificando muita terra e toras de madeiras bloqueando a passagem, consequência de um carreamento de sedimentos.

Foto 1443 – Ponto 47 – Madeiras dentro do corpo hídrico.  
3.320154° S 52.567838° W (09/10/2013).

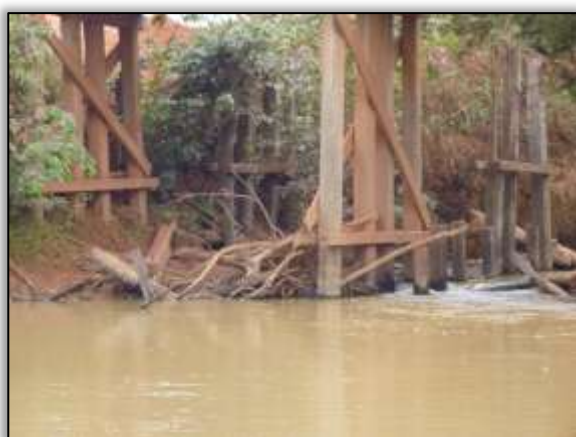
Foto 1449 – Ponto 49 – Jusante – Resto de ponte dentro do Igarapé  
S 3.387970° W 52.692354° (09/10/2013).

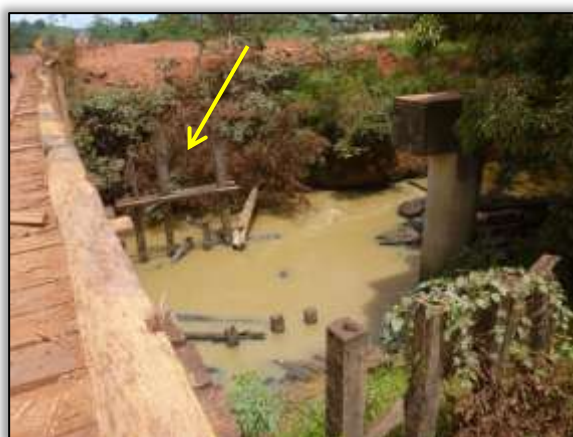
Foto 1450 – Ponto 49 – Montante – Resto de ponte.  
S 3.387970° W 52.692354° (09/10/2013).

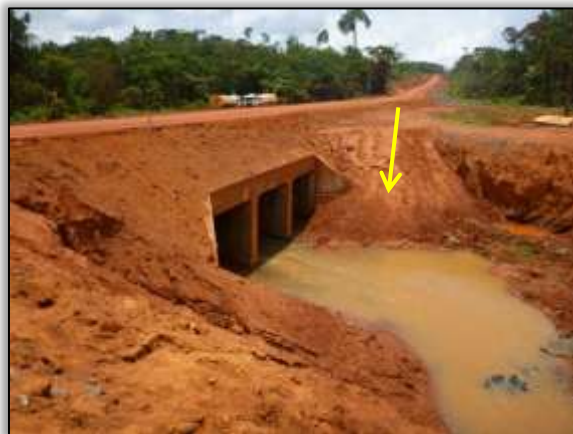
O parâmetro Turbidez (57,4 UNT a montante e 90,3 UNT a jusante) ficou abaixo do permitido pela Resolução CONAMA nº 357/2005 que tem como limite máximo o valor de 100,0 UNT, porém, estes valores apresentaram resultados superiores aos registrados nas campanhas passadas de seca. Este fator deve-se a construção da galeria no local, onde ainda não foi finalizada. O ponto ficará em observação.

Foto 1455 – Ponto 50 – Montante – Construção galeria.  
S 3.411988° W 52.777656° (09/10/2013).

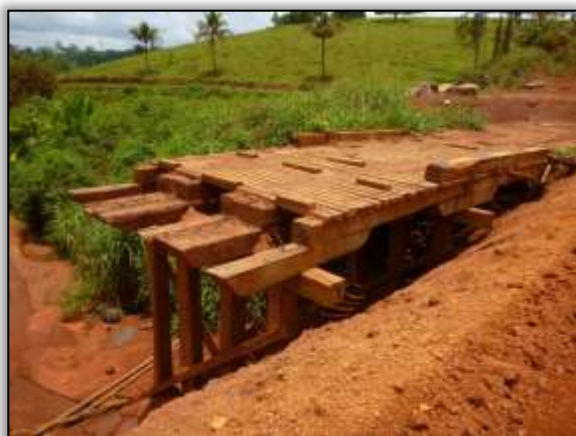
Foto 1458 – Ponto 50 – Montante – Mudança do percurso do igarapé devido à obra de OAC.  
S 3.411988° W 52.777656° (09/10/2013).

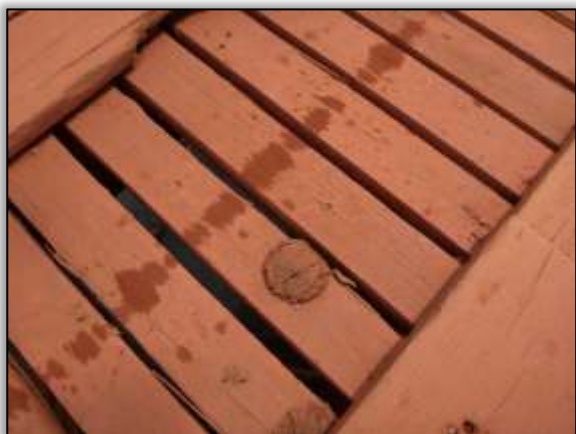
Foto 1468 – Ponto 53 – Fezes sobre a ponte.  
S 3.495856° W 52.980855° (09/10/2013).

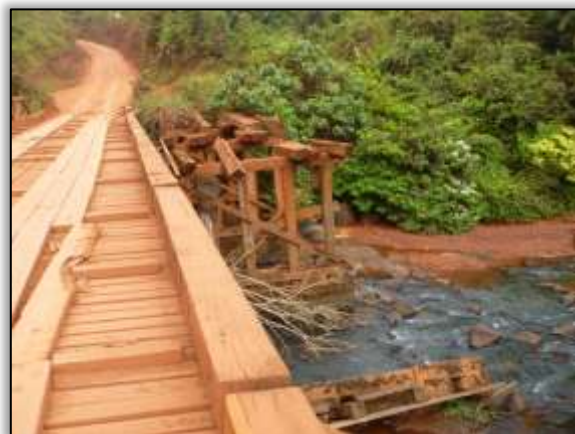
Foto 1469 – Ponto 53 – Jusante – Resto de ponte  
S 3.495856° W 52.980855° (09/10/2013).

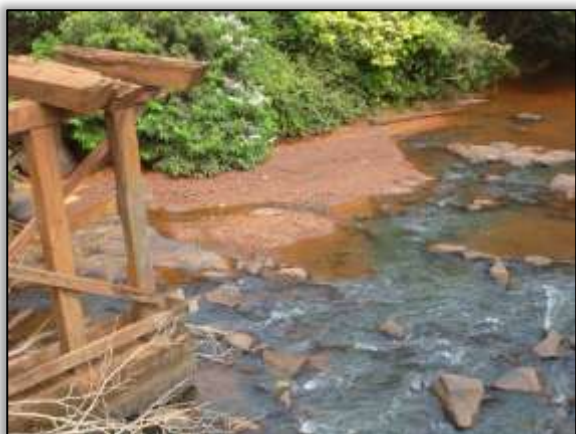
Foto 1470 – Ponto 53 – Assoreamento.  
S 3.495856° W 52.980855° (09/10/2013).
