**BR-230/422/PA**

## **8º Relatório de Acompanhamento dos Programas Ambientais (RA – 8)**

# **OITAVO RELATÓRIO DE ACOMPANHAMENTO DA EXECUÇÃO DOS PROGRAMAS AMBIENTAIS**

**Atividades Realizadas entre 17 de agosto de 2013 e  
16 de fevereiro de 2014.**

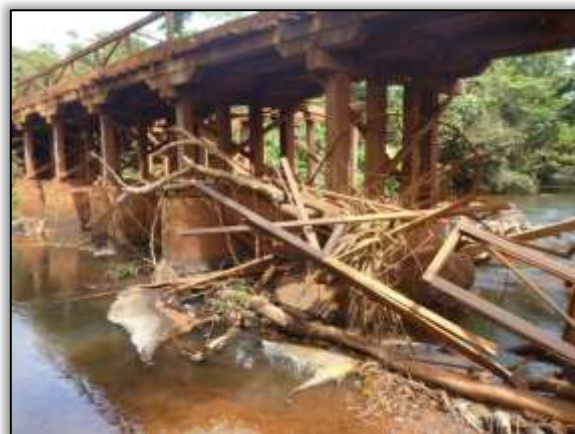
Foto 1472 – Ponto 54 – Toras de madeiras.  
S 3.501834° W 53.043106° (09/10/2013).

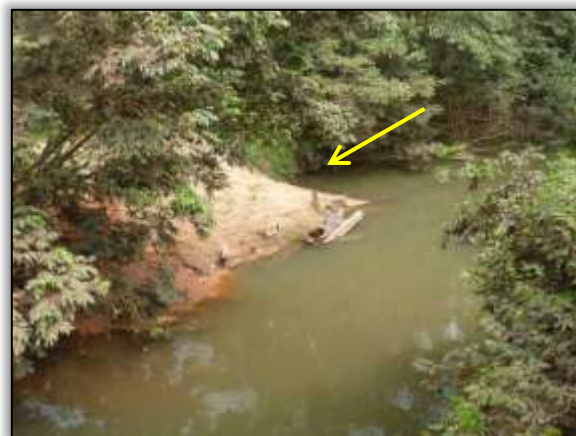
Foto 1474 – Ponto 54 – Lixo as margens.  
S 3.501834° W 53.043106° (09/10/2013).

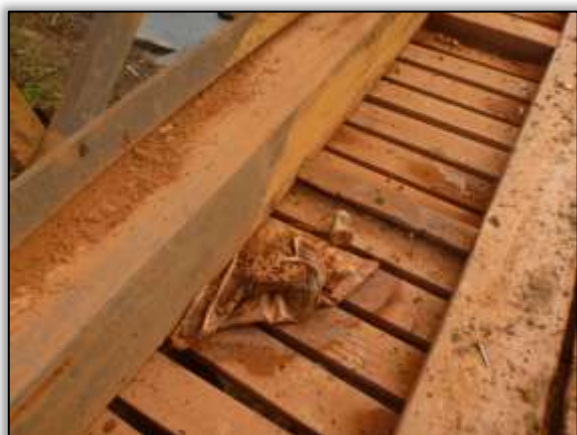
A jusante possui fragmentos de vegetação secundária alterada parcialmente e pasto. A mata ciliar do corpo hídrico e sua área de preservação permanente foram alteradas. Foi observada uma propriedade aproximadamente 60 metros das margens do rio, com uso predominante das águas para recreação, com contato primário com a água. Foi encontrado lixo depositado as margens do rio.

Foto 1479 – Ponto 56 – Lixo as margens.  
S 3.643362° W 53.465194° (09/10/2013).

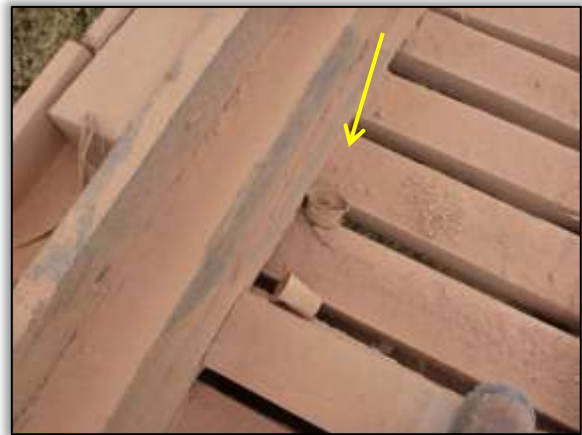
Foto 1484 – Ponto 57 – Lixo sobre a ponte.  
S 3.704800° W 53.673930° (08/10/2013).

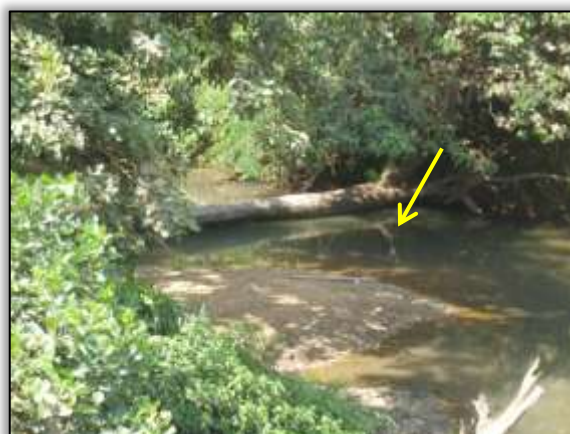
Foto 1486 – Ponto 58 – Jusante – Assoreamento.  
S 3.736172° W 53.803708° (08/10/2013).

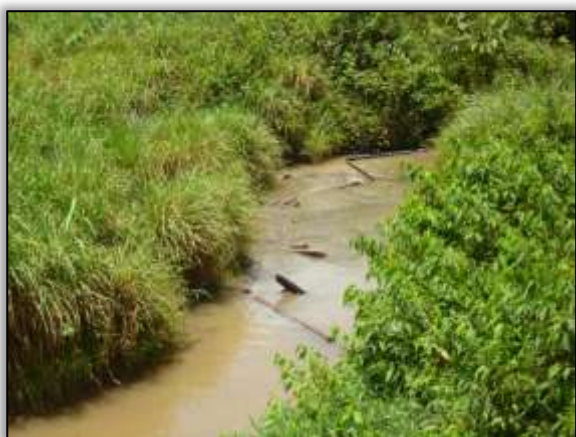
Foto 1493 – Ponto 61 – Toras de madeiras dentro do igarapé.  
S 3.859788° W 54.183190° (08/10/2013).

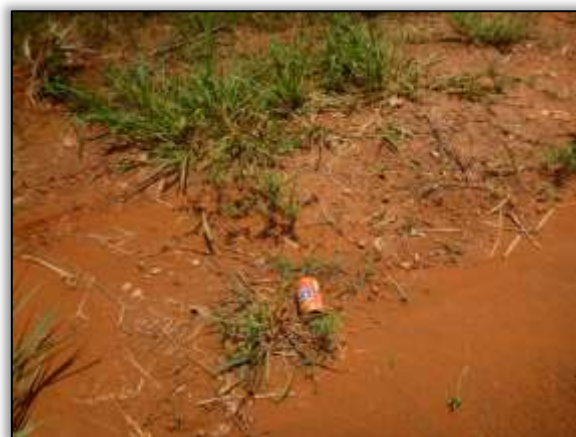
Foto 1494 – Ponto 61 – Lixo próximo às margens.  
S 3.859788° W 54.183190° (08/10/2013).

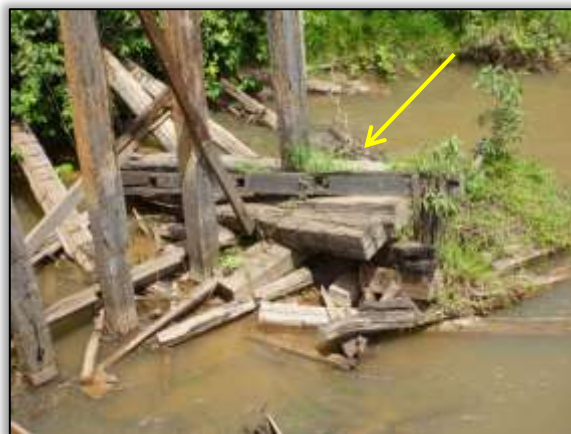
Foto 1500 – Ponto 63 – Montante – Resto de ponte antiga.  
3.884206° S 54.368225° W (08/10/2013).

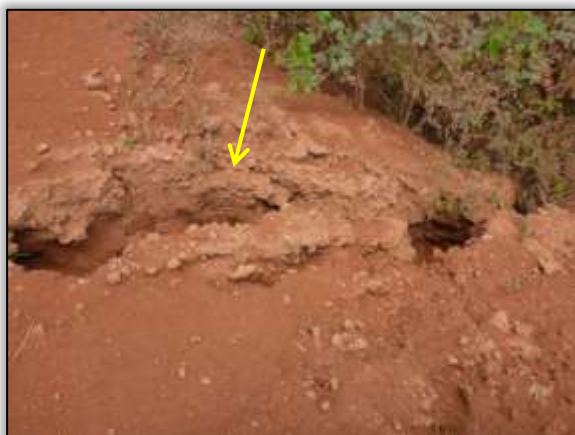
Foto 1501 – Ponto 64 – Erosão as margens.  
3.924921° S 54.574391° W (08/10/2013).

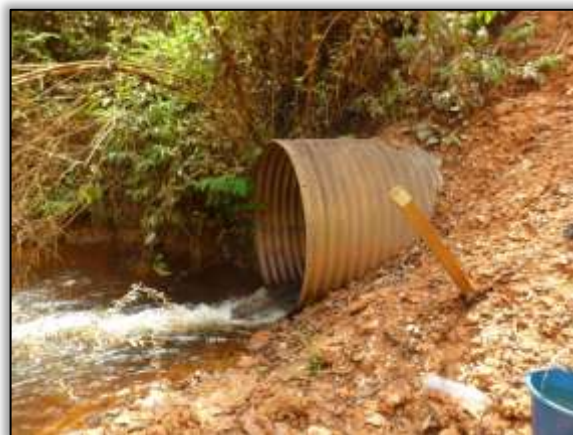
Foto 1502 – Ponto 64 – Jusante – Bueiro Armco – Erosão nas margens assoreando o igarapé.  
3.924921° S 54.574391° W (08/10/2013).

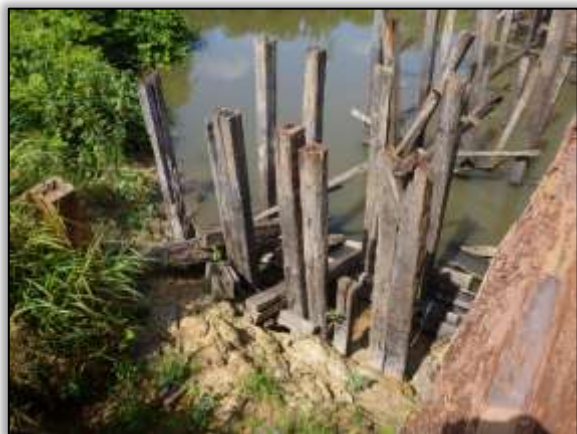
Foto 1505 – Ponto 65 – Montante – Resto de ponte antiga.  
4.035205° S 54.698925° W (08/10/2013).

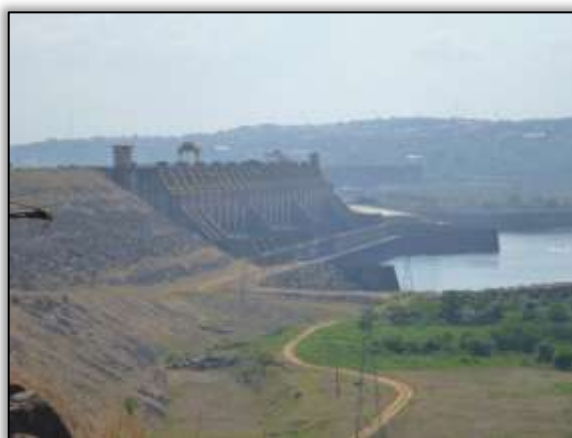
Foto 1510 – Usina de Tucuruí – Comportas fechadas  
3.856135° S 49.678537° W (12/10/2013).

A represa faz parte do Rio Tocantins, em área plana, onde com o tempo de seca, foi observado que a represa estava com seu nível mais baixo em relação à campanha passada e por isso as comportas da hidrelétrica permaneceram fechadas (Foto 1510). No dia da coleta, encontrava-se ensolarado, sem indicação de precipitação pluviométrica nas últimas 24 horas.

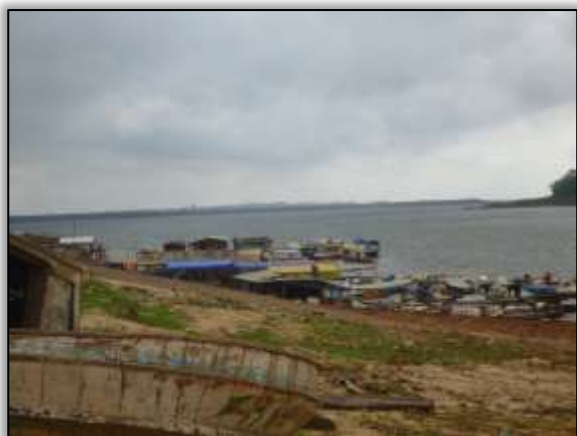
Foto 1514 – Ponto 21 – Propriedades nas margens.  
3.856135° S 49.678537° W (13/10/2013).
