BR-230/422/PA

8º Relatório de Acompanhamento dos Programas Ambientais (RA – 8)

OITAVO RELATÓRIO DE ACOMPANHAMENTO DA EXECUÇÃO DOS PROGRAMAS AMBIENTAIS

3.12. PROGRAMA DE REGULAMENTAÇÃO E CONTROLE DA FAIXA DE DOMÍNIO - PROFAIXA

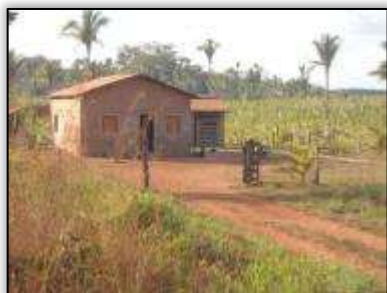
Nome	Lado	Coordenadas	Descrição	Foto
Sem identificação	D	Km 12.0 S 05.67771º W ° 048.26263º	Residência invadindo a faixa de Domínio da rodovia. Apresenta vegetação de pastagem.

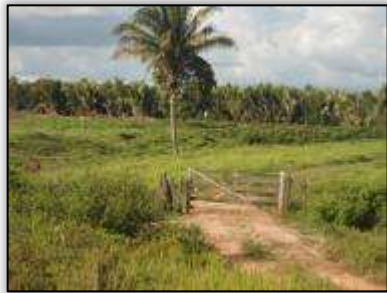
Sem identificação	D	Km 54.1 S 05.54509º W 048.56895º	Entrada de fazenda, com cerca de madeira e arame. Apresenta vegetação de pastagem.

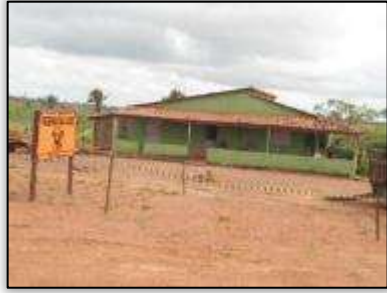
Fazenda São José	D	Km 11.3 S 05.67619º W 048.25637º	Ocupação de faixa de domínio, com cerca de arame e fita. Apresenta vegetação de pastagem.

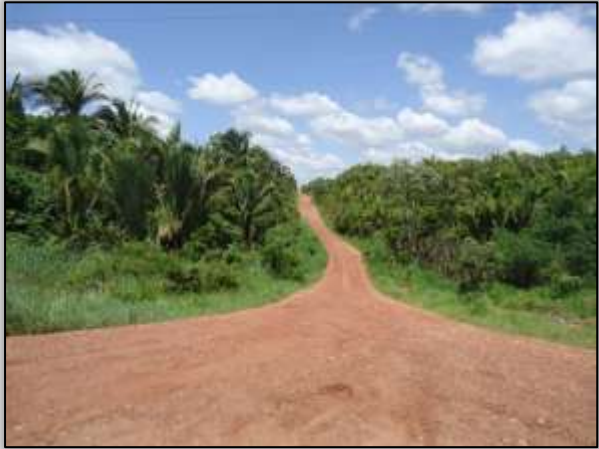
Nome	Lado	Localização (Coordenadas em graus decimais e Km)	Descrição	Fotos
Sem identificação	D	S 05.67978° W 048.28065° Km 13,5	Vicinal com entrada em desnível e ângulo de 90°. Apresenta vegetação nativa densa. Essa vicinal oferece pequeno risco a trafegabilidade da rodovia, pois sua saída apresenta pouca visibilidade.

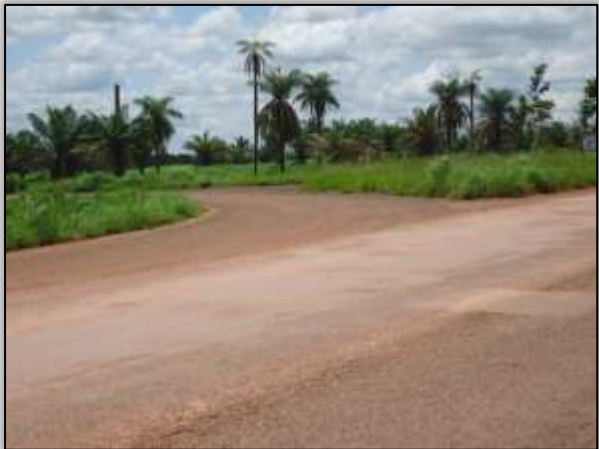
Entroncamento Palestina	E	S 05.68587° W 048.29736° Km 17,2	Entroncamento para Palestina do Araguaia. O entroncamento está aproximadamente a 145 m de uma curva, oferecendo situação de perigo aos usuários. Ausência de vegetação em sua entrada, somente com revestimento vegetal e pastagem. Apresenta duas entradas e duas saídas com ângulo de 45° e 100m de largura.

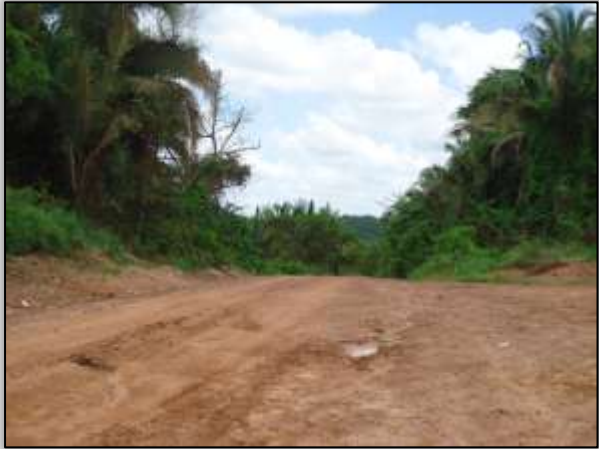
Nome	Lado	Localização (Coordenadas em graus decimais e Km)	Descrição	Fotos
Vicinal sem identificação	D	S 05.69239° W 048.32656° Km 20,2	Vicinal com vegetação nativa rala. Apresenta duas entradas, a primeira com 3 m de largura e a segunda com 35 m. Obs: Vem ocorrendo atividades de terraplenagem na rodovia que estão influenciando na entrada da vicinal.

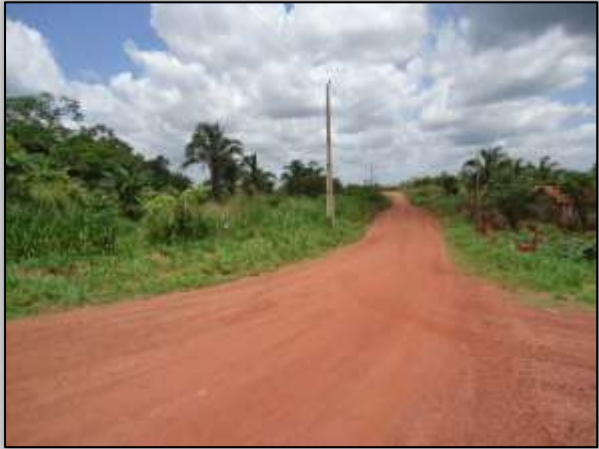
Nome	Lado	Localização (Coordenadas em graus decimais e Km)	Descrição	Fotos
Vicinal Santa Rita	D	S 05.68489° W 8.37618° Km 25,0	Vicinal com entrada em nível com ângulo de 110° e 18m de largura. Apresenta vegetação de pastagem mesclada com mata nativa moderada. Apresenta risco aos usuários da rodovia, pois está a 60m de um declínio.

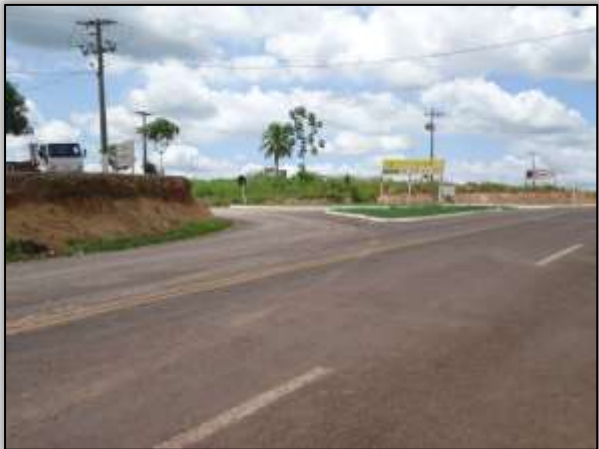
Brejo Grande	E	S 05.68368° W 048.37727° Km 25,6	Entroncamento em nível com ângulo de entrada de 45° lado direito da pista sentido divisa TO/PA com 81m de largura. Área ocupada pela Vila. Foi instalado redutores de velocidade, tendo em vista que este entroncamento apresente ocupação em faixa de domínio.

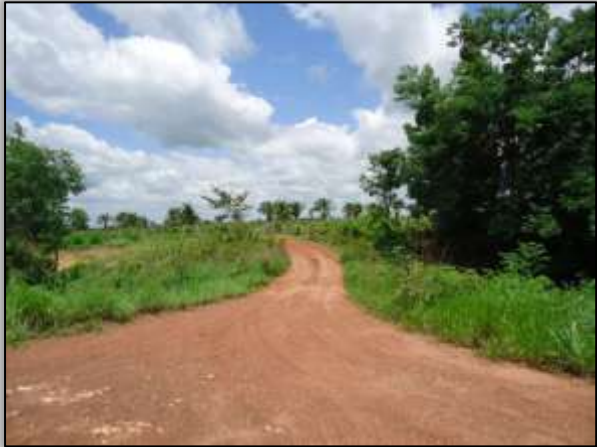
Nome	Lado	Localização (Coordenadas em graus decimais e Km)	Descrição	Fotos
Sem identificação	D	S 05.67321° W 048.38501° Km 25,6	Vicinal sem definição geométrica e 12,5m de largura. Apresenta entrada em nível e vegetação de vegetação de pastagem alternando com espécies em processo de regeneração natural em ambos os lados. Apresenta risco aos usuários da rodovia, pois está a 20m de um declínio.

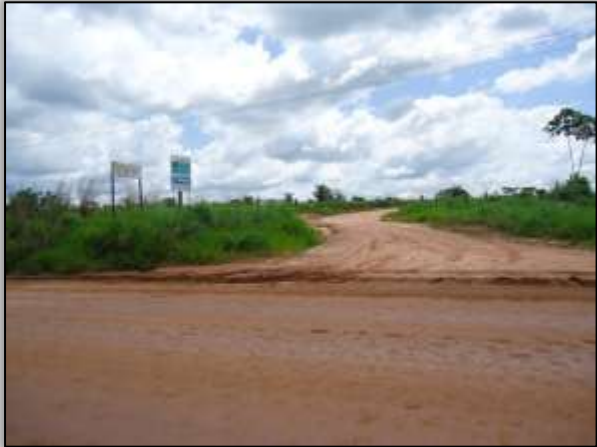
Nome	Lado	Localização (Coordenadas em graus decimais e Km)	Descrição	Fotos
Vicinal Tabocão	E	S 05.60652° W 048.44679° Km 37,4	Entrada em nível seguida de inclinação com ângulo de 90° com inserção de 23m, apresenta pastagem em ambos os lados. Apresenta risco aos usuários da rodovia, pois está a 40m de um declínio.

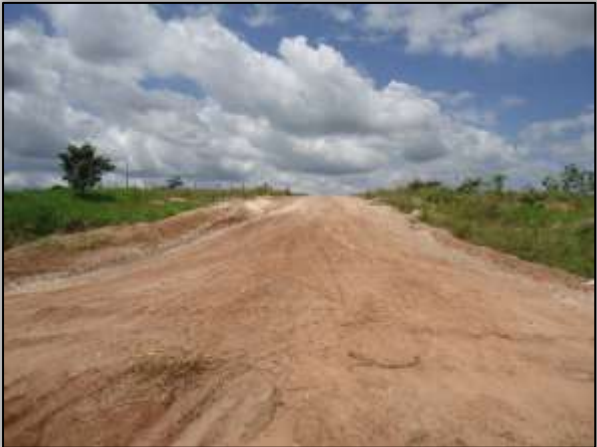
Acesso à ocupação da faixa de domínio	D	S 05.60595° W 048.44719° Km 37,7	Acesso à ocupação da faixa de domínio, com vegetação nativa lado direito e pasto lado esquerdo e direito. Entrada em nível seguida de inclinação, com ângulo de 90°. Largura de 24m. Apresenta risco aos usuários da rodovia, pois está a 50m de um declínio.

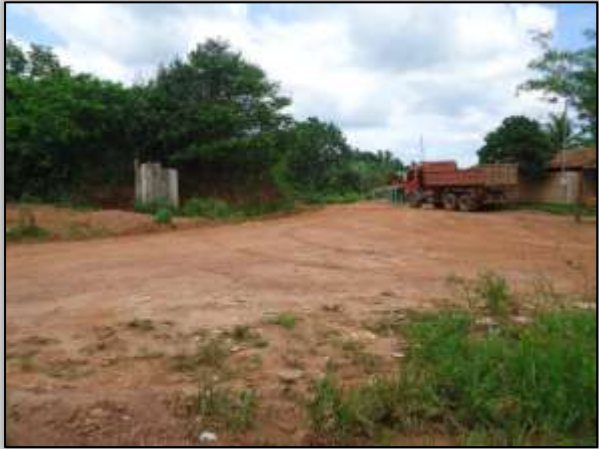
Nome	Lado	Localização (Coordenadas em graus decimais e Km)	Descrição	Fotos
Vicinal Fortaleza	D	S 05.59904° W 048.46255° Km 39,4	Vicinal com entrada em nível e ângulo de 110° e 21m de largura, apresenta ocupação em seu lado direito por restaurante. Em seu entorno apresenta vegetação de pastagem alternando com espécies em processo de regeneração natural em ambos os lados.

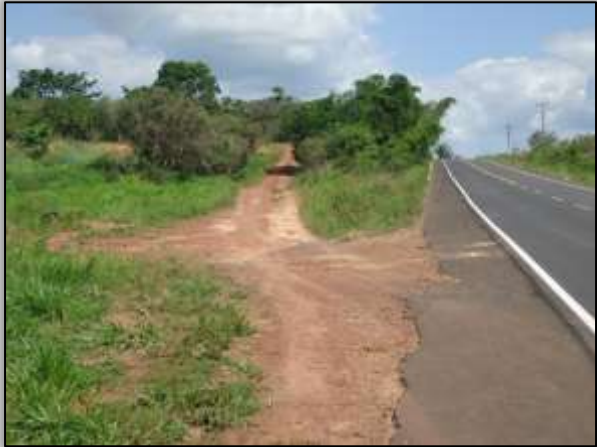
Nome	Lado	Localização (Coordenadas em graus decimais e Km)	Descrição	Fotos
Vicinal B. Raiz	D	S 05.51077° W 8.69533° Km 69	Vicinal com acesso em tangente, com mata nativa do lado direito, localizada cerca de 230m após uma curva, em situação de risco para o usuário. Ângulo de 110º, com vegetação de pastagem.

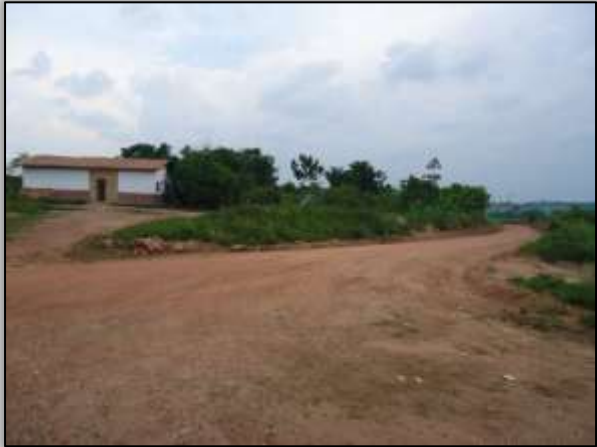
Nome	Lado	Localização (Coordenadas em graus decimais e Km)	Descrição	Fotos
Vicinal Ubá	E	S 05.47795° W 8.84017° Km 85,7	<p>Vicinal sem definição geométrica e com raio de inserção de 30m com entrada em desnível. Apresenta vegetação de pastagem e mata nativa rala.</p> <p>No lado esquerdo possui ocupação por estabelecimento comercial.</p> <p>Apresenta risco aos usuários da rodovia, tendo em vista que a 50m possui um declínio oferecendo risco aos usuários da rodovia.</p> <p>Recentemente houve recuperação na vicinal.</p>

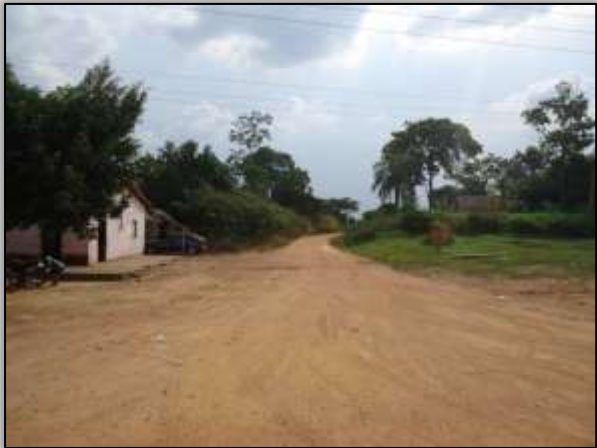
Vicinal Consulta	E	S 05.47853° W 048.85623° Km 87,4	<p>Vicinal localizada cerca de 300 m após a saída de uma curva apresentando perigo aos motoristas que trafegam neste eixo, além da própria comunidade.</p> <p>Tem entrada de 90° e largura de 24m. Do lado esquerdo da vicinal existe uma casa. Vegetação nativa moderada.</p>

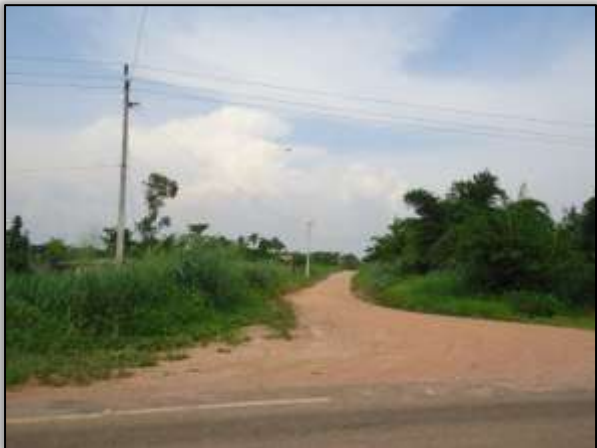
Vicinal Arara	D	S 05.46546° W 048.87797° Km 92,3	Vicinal com ângulo de 110° e largura de 29m, encontra-se à 50m de uma curva, oferecendo risco aos motoristas. Vegetação de pastagem em ambos os lados.1

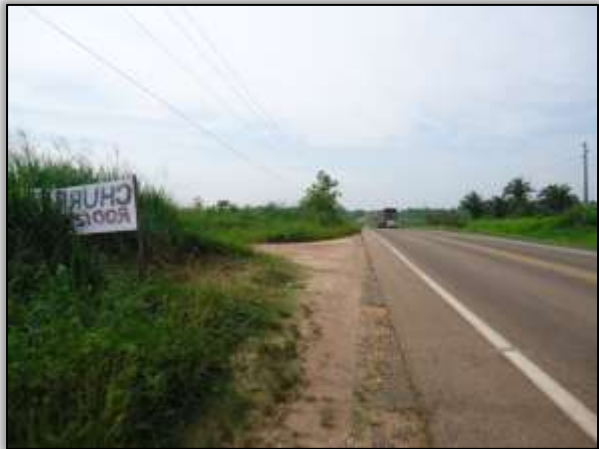
Vicinal 010	D/E	S 05.44686° W 048.90475° Km 93,6	Entroncamento com pastagem em ambos os lados. No lado esquerdo da pista, apresenta um ponto de Moto Taxi, o que aumenta o índice de pedestres no local. Por fim apresenta tráfego elevado, pois a mesma dá acesso a outras vicinais municipais. Tem entrada em nível com ângulo de 90°. Oferece risco aos usuários da rodovia, tendo em vista que a 50m possui um declive.

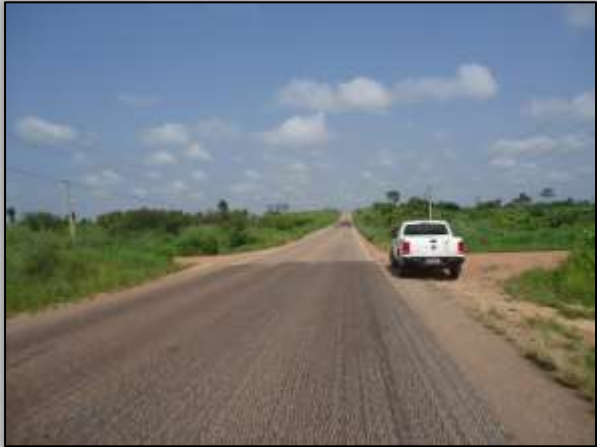
Nome	Lado	Localização (Coordenadas em graus decimais e Km)	Descrição	Fotos
Vicinal Araras 1ª entrada	D/E	S 05.43592° W 048.92097° Km 95,7	Vicinal ocupada por estabelecimento comercial (lanchonete) e pastagem de ambos os lados, apresenta ainda uma obra de arte corrente que facilita a passagem de fauna. Entrada em nível com ângulo de 90° e largura de 11m.

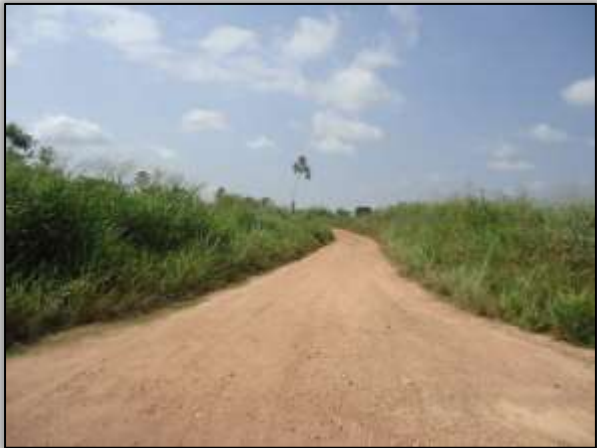
Vicinal Araras 2ª entrada	E	S 05.43346° W 048.92407° Km 96,2	Vicinal com entrada em nível e ângulo de 90° e 12m de largura. Apresenta mata nativa moderada. Apresenta risco aos usuários da rodovia, pois está a 100m de cum declive em ambos os lados da rodovia.

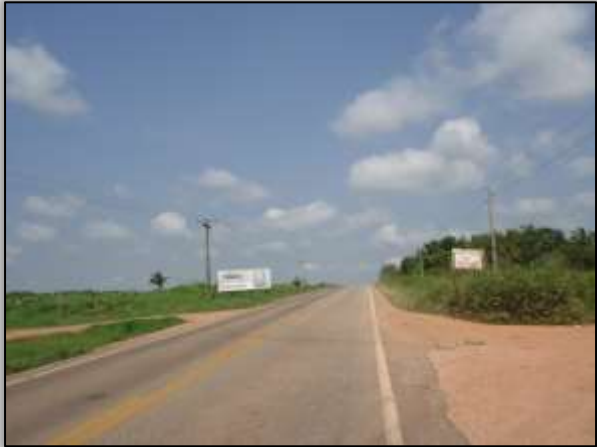
Nome	Lado	Localização (Coordenadas em graus decimais e Km)	Descrição	Fotos
Vicinal 08	D/E	S 05.42412° W 048.93273° Km 97,5	Vicinal com vegetação de pastagem em ambos os lados. Entrada em nível com ângulo de 90°, existe uma elevação logo à frente que compromete a visibilidade.

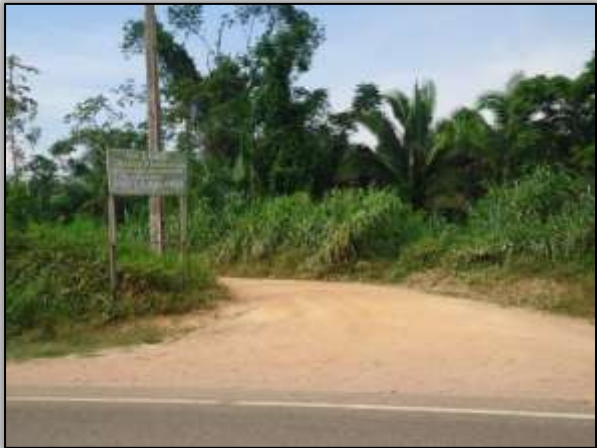
Vicinal Landir	D	S 05.38806° W 048.97458° Km 99,5	Apresentando riscos aos usuários da rodovia, sem definição geométrica com entrada em nível seguida de uma leve inclinação. Largura de 16,40.

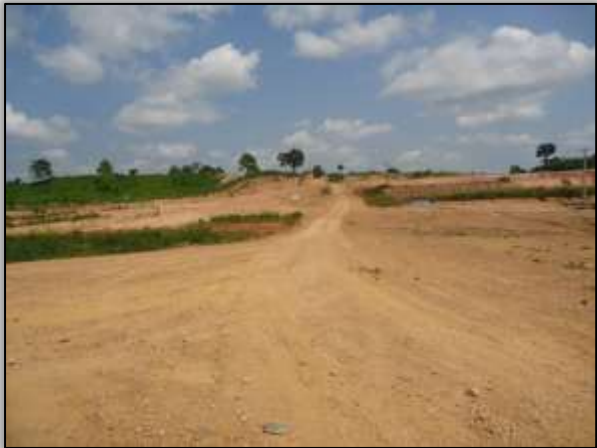
Sem identificação	D	S 05.37130° W 049.17815° Km 131,8	Vicinal sendo explorada pela ALPA houve atividades de terraplenagem. Entrada com ângulo de 90º e com 16m de largura, apresenta inclinação e não possui vegetação próxima ao local.

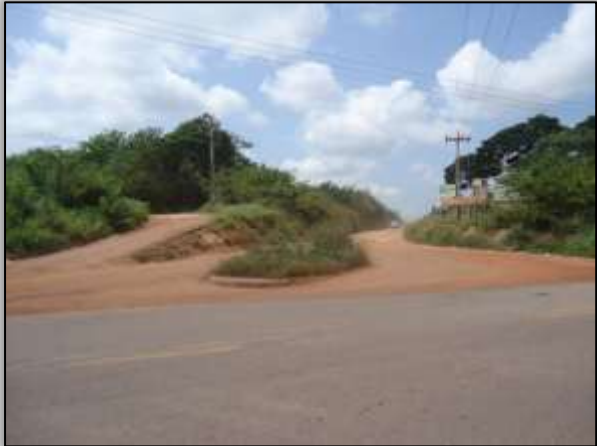
Nome	Lado	Localização (Coordenadas em graus decimais e Km)	Descrição	Fotos
Vicinal Santa Fé	E	S 05.36937° W 049.19160° Km 133,4	Acesso à comunidade Santa Fé e Cruzeiro do Sul, localizada a 74 km, vegetação nativa densa lado D/E. Entrada em nível com ângulo de 90°, largura de 10m. A visibilidade do local é ampla, favorecendo assim a trafegabilidade do local.

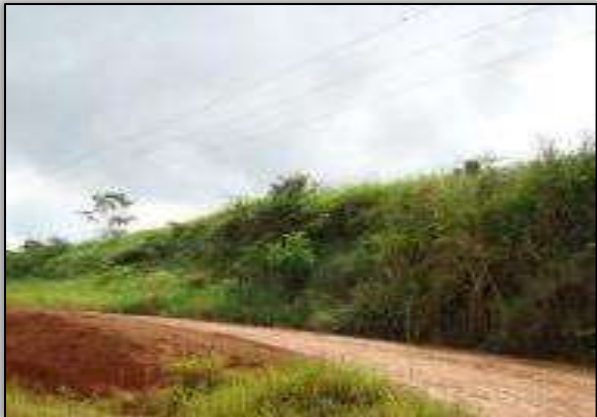
Sem identificação	E	S 05.36768° W 049.19497° 2Km 134	Travessão LE, entrada em nível seguida de inclinação, entrada com ângulo de 90° e raio de inscrição de 5m. Vegetação nativa densa. Acesso a fazenda na qual esta em ocupação em área de domínio. O local foi cercado pelos proprietários das fazendas locais.

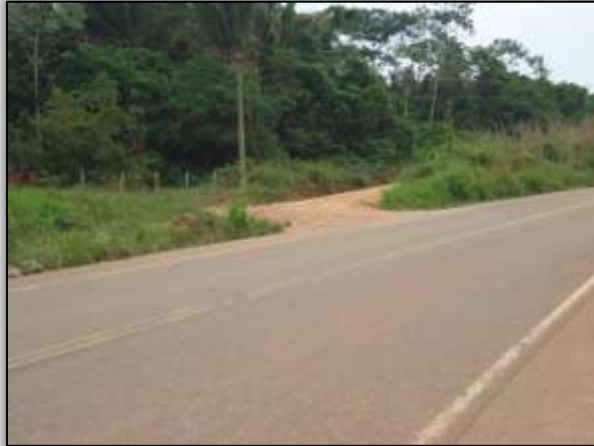
Nome	Lado	Localização (Coordenadas em graus decimais e Km)	Descrição	Fotos
Vicinal 16	E	S 05.34905° W 049.21402° Km 140,4	Vicinal com inclinação que compromete a visibilidade, vegetação nativa moderada. Esta vicinal dá acesso, as comunidades: Belo Vale, Palmeira Jussara, Santa Pita e Burgo. Entrada em tangente seguida de inclinação com ângulo de 45° e 7m de largura. Apresenta risco aos usuários, pois a vicinal encontra-se próximo a uma curva.

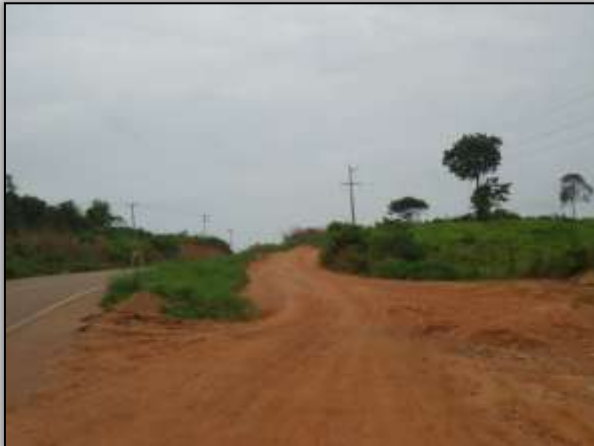
Vicinal	D	S 05.34905° W 049.21405° Km 140,4	Vicinal com ângulo de 45°, largura de 6m com difícil visualização. Oferece risco aos usuários, pois se encontra próximo a uma curva. Vegetação de pastagem.

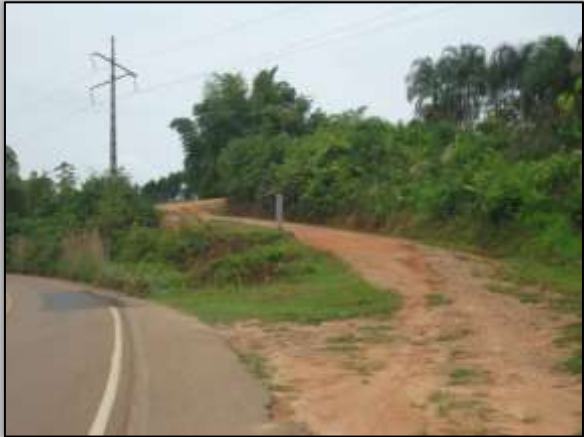
Nome	Lado	Localização (Coordenadas em graus decimais e Km)	Descrição	Fotos
Vicinal Tucano	D	S 05.33016° W 049.23158° Km 143,8	Vicinal em nível seguida de inclinação com ângulo de 45° e 26,70m de entrada. Vegetação moderada. Vicinal oferece risco aos usuários, pois localiza-se próximo a uma curva e uma inclinação.

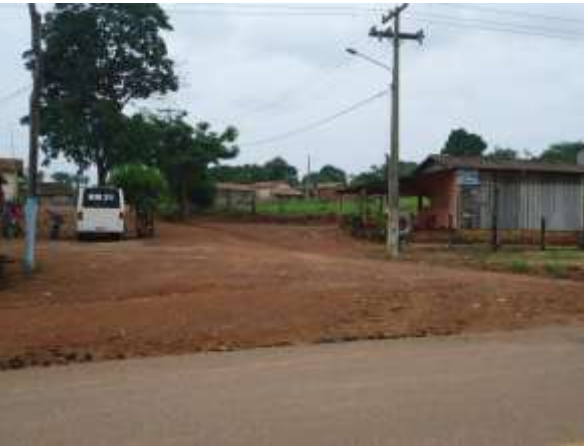
Sem identificação	E	S 05.32638° W 049.23850° Km 145,3	Vicinal próximo a Vila Santa Maria, entrada em nível com ângulo de 90°. Vegetação de pastagem em ambos os lados com mata nativa rala.

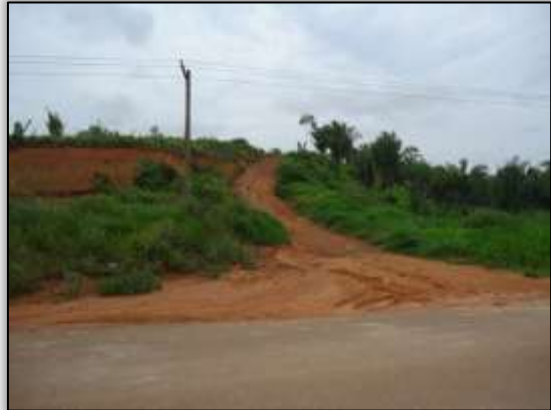
Nome	Lado	Localização (Coordenadas em graus decimais e Km)	Descrição	Fotos
Vicinal 2	E	S 05.30731° W 049.25728° Km 147,8	Vicinal em nível seguida de inclinação com ângulo de 90° e 20,70m entrada. Vegetação de pastagem alternando com espécies em processo de regeneração natural em ambos os lados. A vicinal sofreu atividade de recuperação.

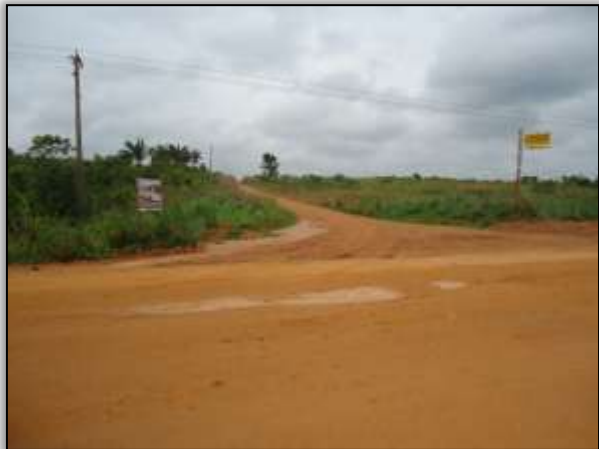
Vicinal Fuscão	E	S 05.26553° W 049.31570° Km 150,3	Acesso a Vila Fuscão a 17 km. Entrada em nível seguida de inclinação com ângulo de 90°. Apresentando vegetação mata nativa moderada. Apresenta 11m de largura.

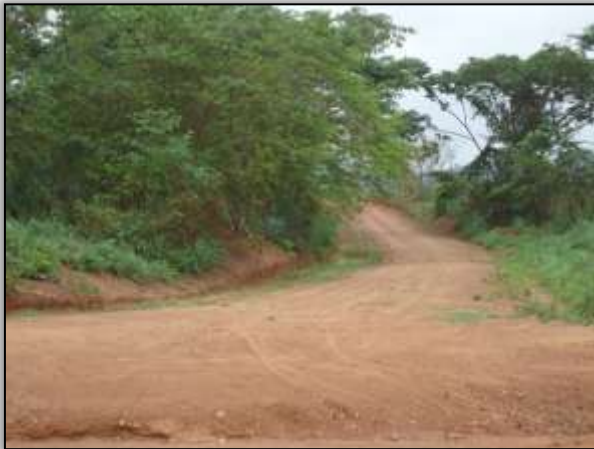
Nome	Lado	Localização (Coordenadas em graus decimais e Km)	Descrição	Fotos
Vicinal	E	S 05.20605° W 049.35535° Km 162,5	Vicinal em nível com ângulo de 90° e 12m de entrada. Apresenta vegetação de pastagem alternando com espécies em processo de regeneração natural em ambos os lados.

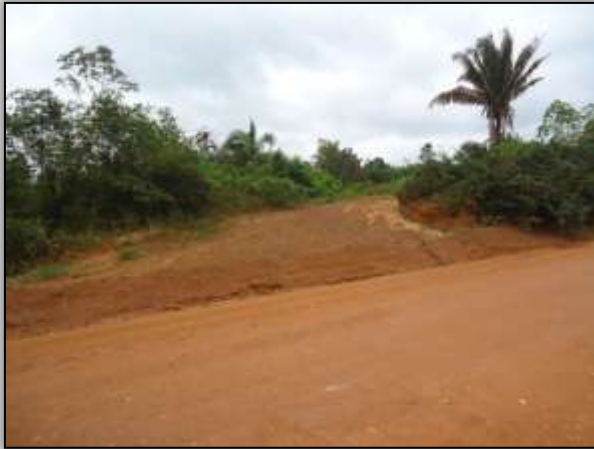
Vicinal	E	S 05.18798° W 049.36430° 162,8	Vicinal com ângulo de 45° e com 5 m de largura. Sua entrada apresenta inclinação. Vegetação secundária.

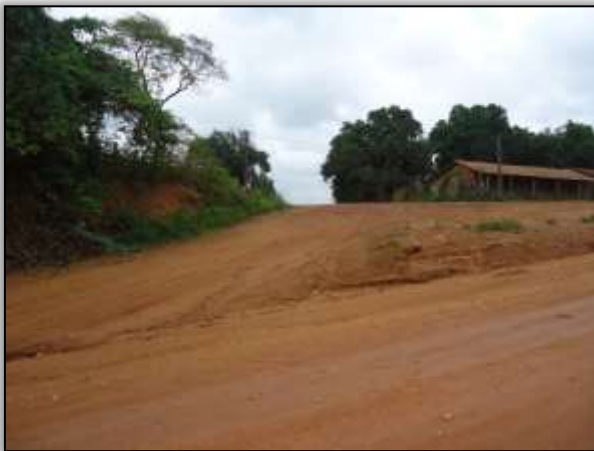
Nome	Lado	Localização (Coordenadas em graus decimais e Km)	Descrição	Fotos
Vicinal	E	S 05.15583° W 049.38771° Km 169,2	Vicinal em nível seguida de inclinação com ângulo de 90° e 30,60m de entrada, localizado na vila novilha próximo à vila Itupiranga.

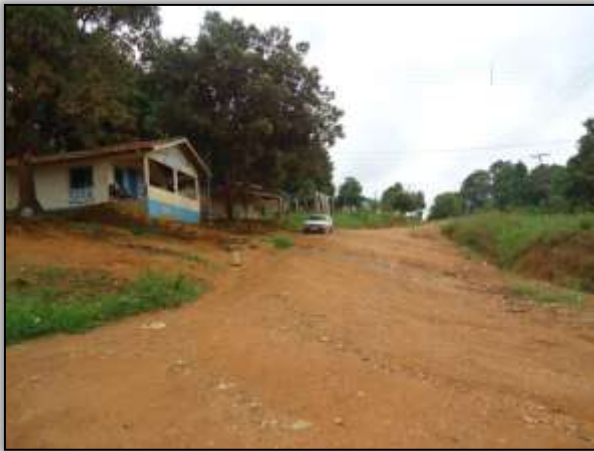
Vicinal	D	S 05.15542° W 049.38690° Km 169,8	Vicinal com ângulo de 90° e 18,70m de entrada, próximo ao município de Itupiranga. Apresenta risco, pois localiza-se próximo a uma inclinação na rodovia

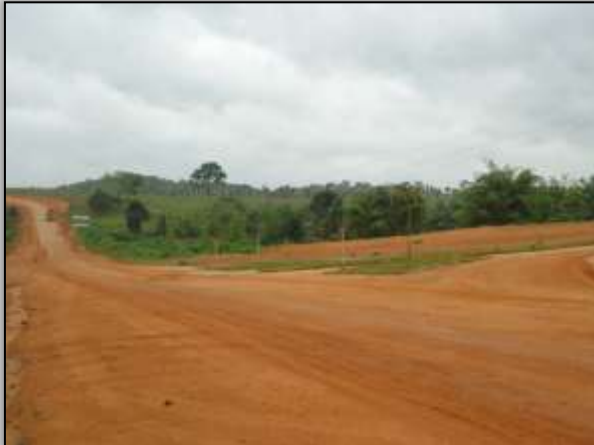
Nome	Lado	Localização (Coordenadas em graus decimais e Km)	Descrição	Fotos
Entroncamento	D	S 05.15032° W 049.38844° Km 170	Entroncamento de acesso a Itupiranga LD (51.258 habitantes). Apresentando duas Entradas de 45° e duas saídas em nível, com ângulo de 90°. Não apresenta risco à trafegabilidade.

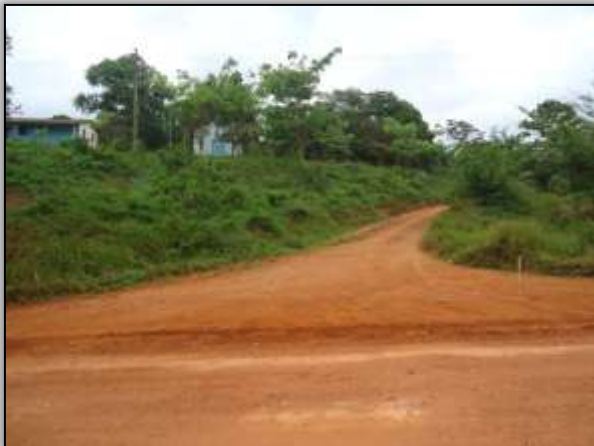
Vicinal	E	S 05.08505° W 049.42773° Km 177,8	Vicinal em nível seguida de uma leve inclinação com ângulo de 90° e 19m de entrada. Apresenta vegetação moderada

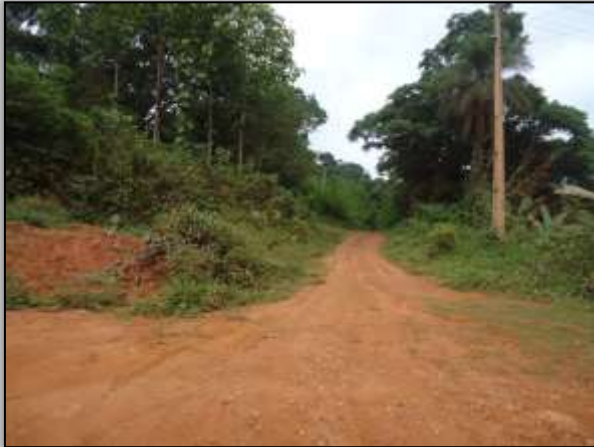
Nome	Lado	Localização (Coordenadas em graus decimais e Km)	Descrição	Fotos
Vicinal	D	S 05.08512° W 049.42791° Km 177,8	Vicinal em nível seguida de inclinação com ângulo de 90° e 13m de entrada. Vegetação nativa moderada.

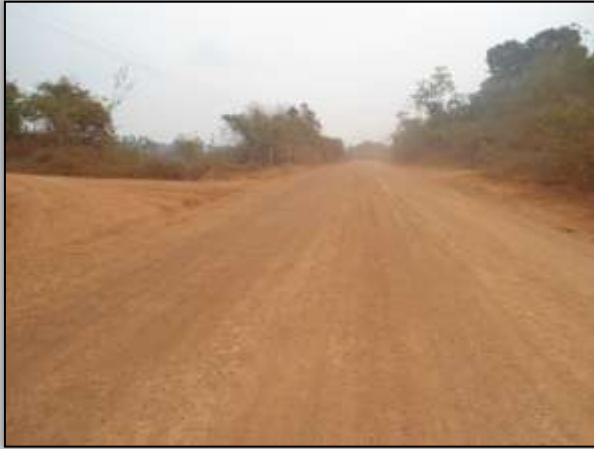
Nome	Lado	Localização (Coordenadas em graus decimais e Km)	Descrição	Fotos
Vicinal 52	D/E	S 05.07965° W 049.43189° Km 179,4	Vicinal de ambos os lados com vegetação nativa moderada. Entrada em nível seguida de inclinação com ângulo de 90°. Vegetação nativa moderada. Não apresenta risco.

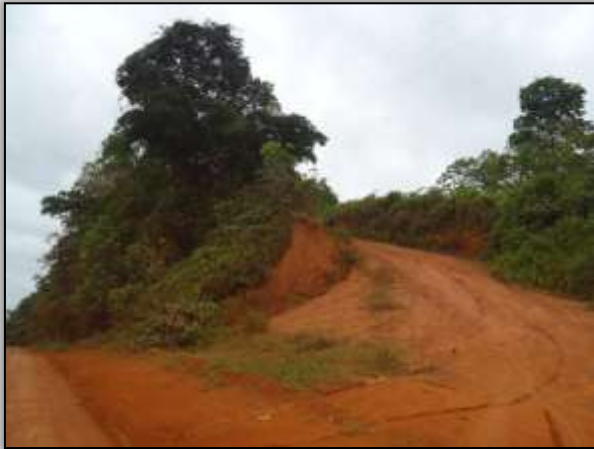
Sem identificação	D	S 05.05150° W 049.45389° Km 184,1	Vicinal com uma alta inclinação, na qual traz risco a trafegabilidade, vegetação nativa moderada, com ângulo de 90° e 11 m de largura. A vicinal passou por recuperação.

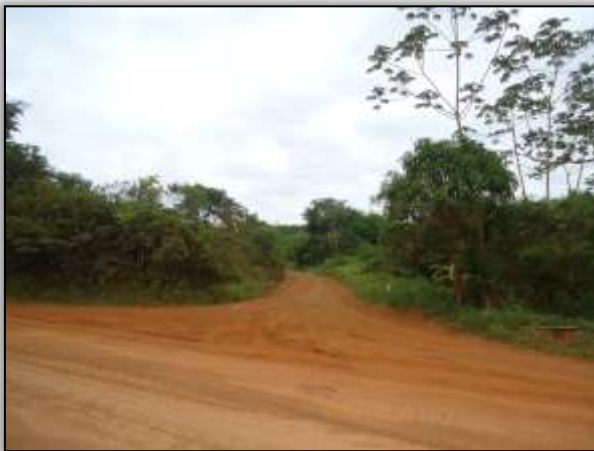
Nome	Lado	Localização (Coordenadas em graus decimais e Km)	Descrição	Fotos
Sem identificação	E	S 05.00155° W 049.44773° Km 187,8	Vicinal com vegetação nativa moderada. Entrada em nível com ângulo de 90°, com 10m de largura. Não apresenta risco a trafegabilidade.

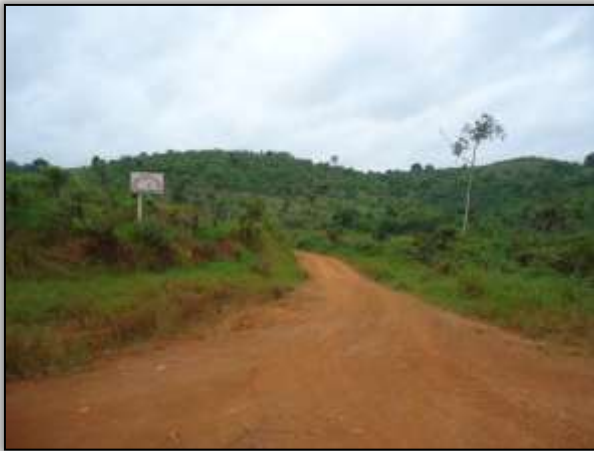
Sem identificação	D	S 05.00098° W 049.44733° Km 187,9	Entrada em nível seguida de declínio com ângulo de 90°. Vicinal com riscos a trafegabilidade, vegetação de pastagem alternando com espécies em processo de regeneração natural em ambos os lados. Apresenta 7 m de largura.

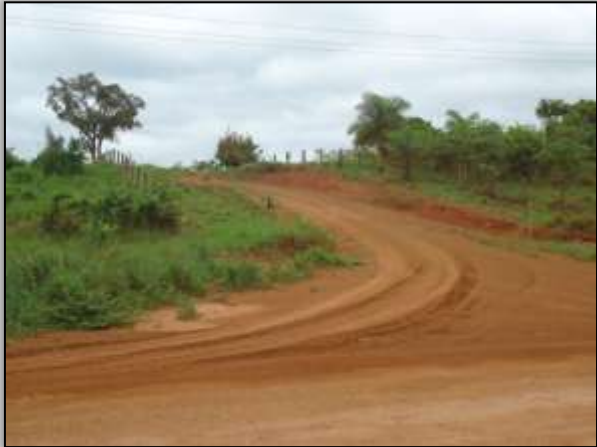
Nome	Lado	Localização (Coordenadas em graus decimais e Km)	Descrição	Fotos
Sem identificação	E	S 04.94792° W 049.46625° Km 196,4	Vicinal com vegetação de pastagem com mata nativa rala. Entrada em nível seguida de inclinação no qual compromete a visibilidade. Ângulo de 90° e largura de 11m.

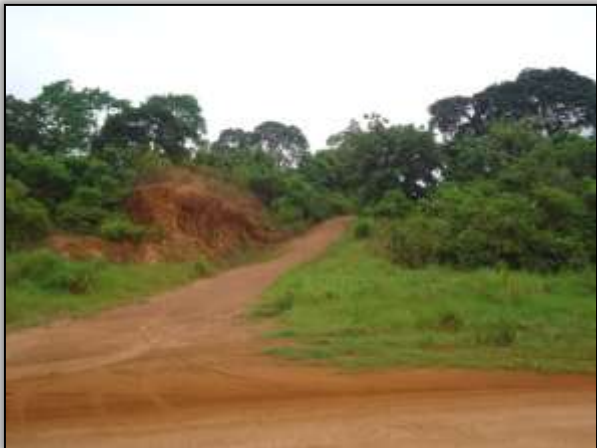
Sem identificação	E	S 04.91669° W 049.48114° Km 202,2	Entrada com ligeira inclinação podendo trazer risco a trafegabilidade. Apresenta vegetação nativa densa. Ângulo de 90° com 6m de largura.

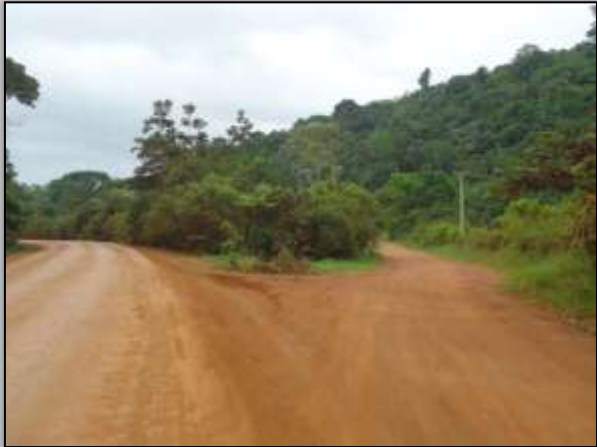
Nome	Lado	Localização (Coordenadas em graus decimais e Km)	Descrição	Fotos
Vicinal Estrada Velha	D	S 04.85794° W 049.49733° Km 208,1	Entroncamento que dá acesso as Vilas Jovens, Crelândia, São Braz e Grotão da Onça. Ângulo de 45° e 11 m de largura. Vegetação nativa densa.

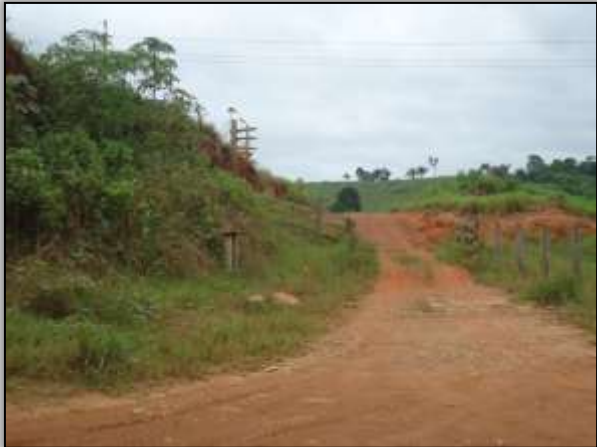
Sem identificação	D	S 04.86395° W 049.52445° Km 211,5	Acesso fazenda, apresentando vegetação de pastagem seguida e mata nativa densa. Entrada em nível com inclinação á 50m. Apresenta largura de 11m.

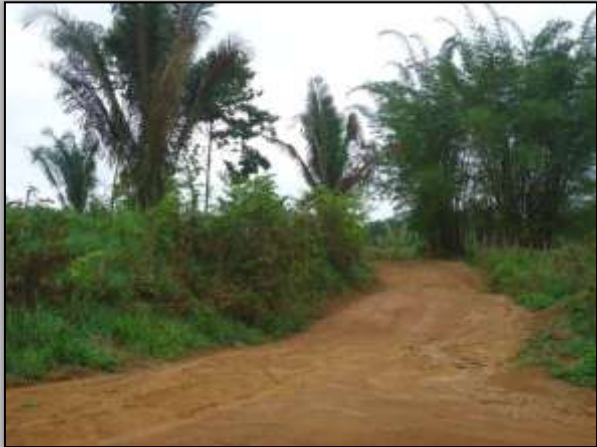
Nome	Lado	Localização (Coordenadas em graus decimais e Km)	Descrição	Fotos
Sem identificação	E	S 04.86096° W 049.53568° Km 212,8	Acesso lateral com vegetação de pastagem e mata nativa densa. Entrada em nível seguida de inclinação, largura de 5m e ângulo de 90°. Localiza-se próximo a uma curva, apresentando assim risco aos usuários.

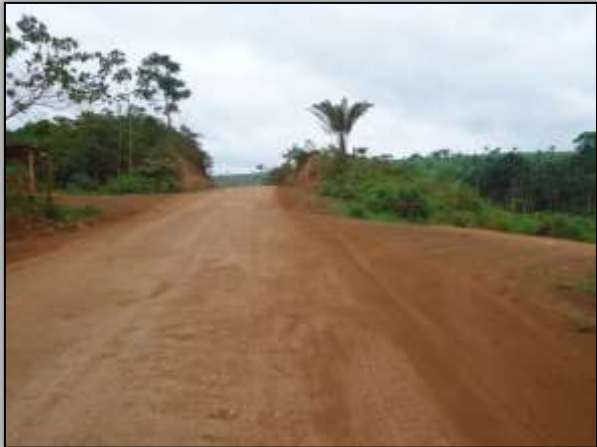
Sem identificação	E/D	S 04.84107° W 049.54599° Km 215,6	Entrada em nível com ângulo de 90°. A 50 metros encontra-se um declínio, No sentido contrário há dificuldade de visibilidade, trazendo risco à trafegabilidade. Possui vegetação de pastagem e vegetação de mata nativa rala.

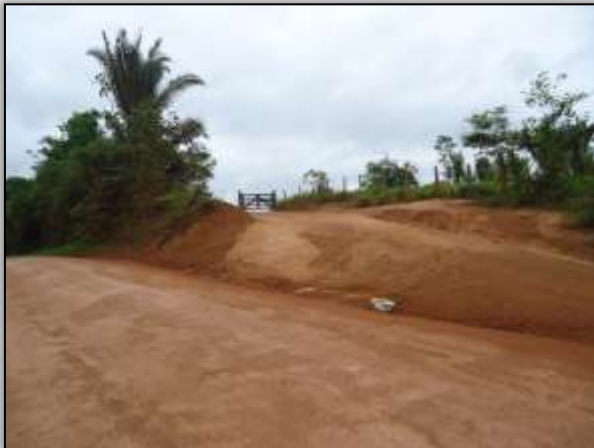
Nome	Lado	Localização (Coordenadas em graus decimais e Km)	Descrição	Fotos
Sem identificação	E	S 04.81808° W 049.55942° Km 218,5	Entrada com inclinação, ângulo de 110° e largura de 9m. Dificil visibilidade. Possui vegetação nativa moderada. Com 5 m de largura. Recentemente colocaram uma cancela próximo à entrada.

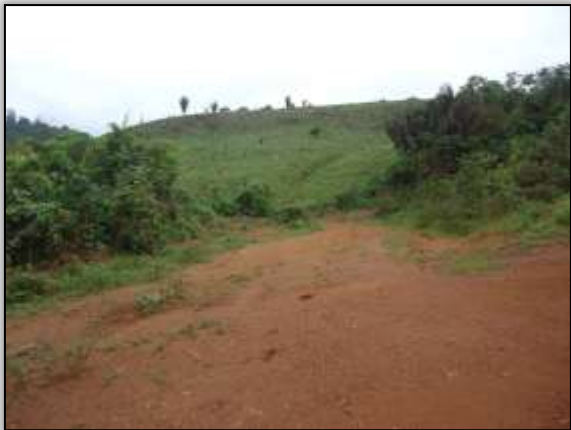
Sem identificação	D	S 04.81213° W 049.56472° Km 219,4	Vicinal com vegetação de pastagem e mata nativa rala entrada em desnível com ângulo de 110° e 11m de largura.

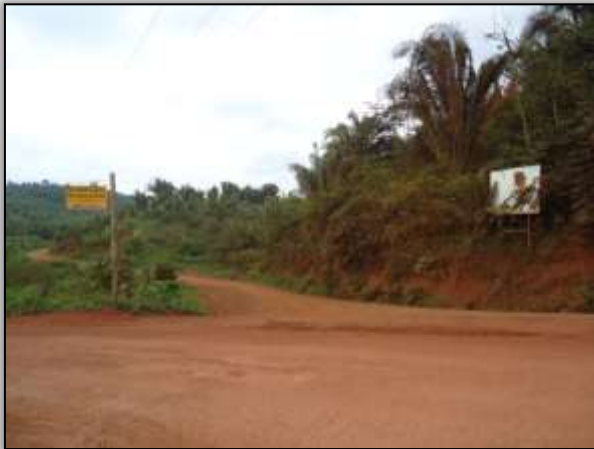
Nome	Lado	Localização (Coordenadas em graus decimais e Km)	Descrição	Fotos
Acesso aos assentamentos	E	S 04.80831° W 049.56795° Km 220	Entrada em desnível com ângulo de 90° e 22m de largura. Acesso aos assentamentos: Jovemcrlândia, Nova Esperança, São Brás. Não apresenta risco.

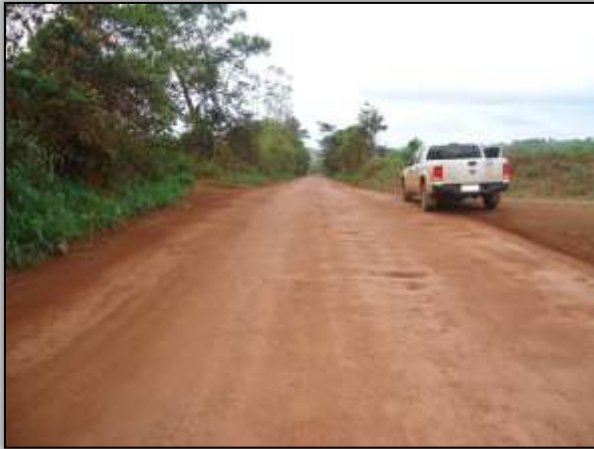
Sem identificação	D/E	S 04.74174° W 049.63668° Km 232,2	Entrada com inclinação em curva com ângulo de 90°. Vegetação de pastagem. Próximo da vicinal encontra-se um travessão com inclinação em curva. Apresenta risco.

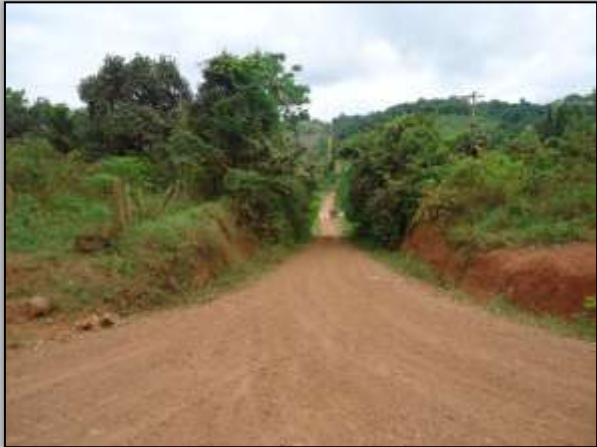
Nome	Lado	Localização (Coordenadas em graus decimais e Km)	Descrição	Fotos
Sem identificação	D	S 04.69067° W 049.68110° Km 239,7	Ângulo de 90° e 13m de largura. Entrada a 10 metros da rodovia com declive. Vegetação de pastagem. Encontra-se a 150m de uma curva, oferecendo risco a trafegabilidade.

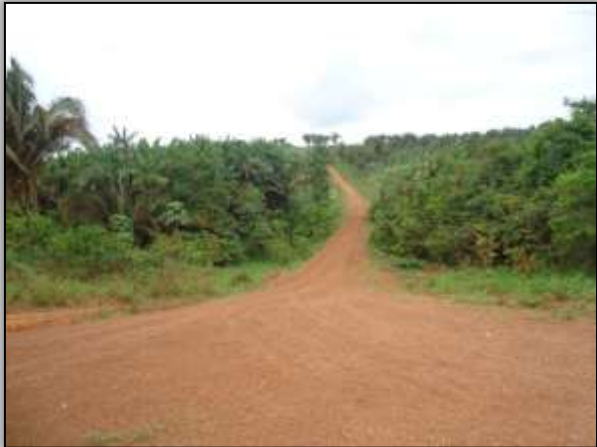
Santa Amélia	D	S 04.67228° W 049.71807° Km 245,9	Vicinal com ângulo de 90° e 20m e 40 cm de largura, vegetação de pastagem e mata nativa rala. Esta oferece risco à rodovia, pois está a 50m de uma inclinação, na qual diminui a visibilidade.

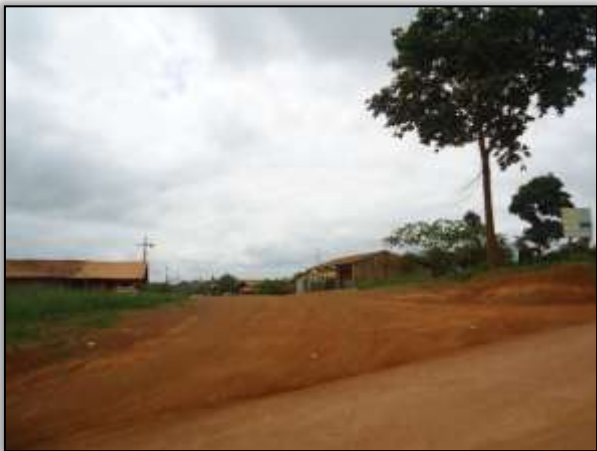
Nome	Lado	Localização (Coordenadas em graus decimais e Km)	Descrição	Fotos
Cigana	E	S 04.66928° W 049.72150° Km 246,2	Vicinal que dá acesso ao assentamento Serra Quebrada, com 45 famílias cadastradas, a 10m. Após a vicinal encontram-se duas entradas com destino ao assentamento. A primeira entrada possui uma leve inclinação e a segunda entrada situa-se a 100 metros depois do declínio. Vegetação de pastagem. Ângulo de 90° e 20m de largura.

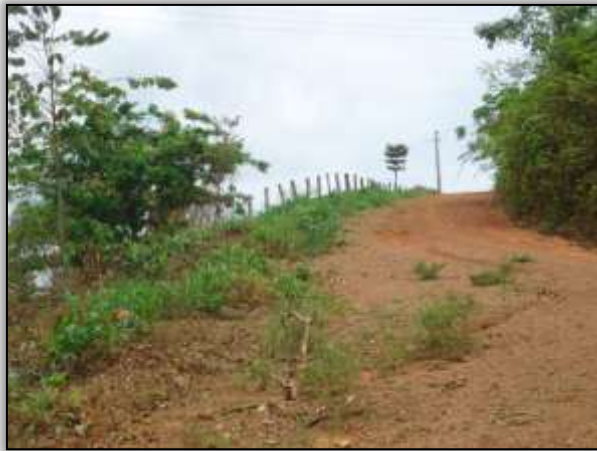
Sem identificação	D	S 04.65644° W 049.73125° Km 249	Vicinal que dá acesso a residências. Com declínio. Vegetação densa. Apresentando em seu entorno vegetal de vegetação de pastagem alternando com espécies em processo de regeneração natural em ambos os lados. Com ângulo de 90° e 8 m de largura. Obs:limpeza na entrada da vicinal

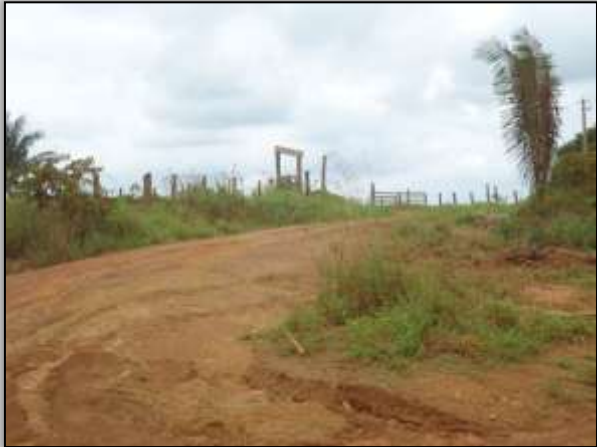
Nome	Lado	Localização (Coordenadas em graus decimais e Km)	Descrição	Fotos
Sem identificação	E	S 04.65005° W 049.74247° Km 249,7	Vicinal com largura aproximada de 10 metros. Vegetação de pastagem.

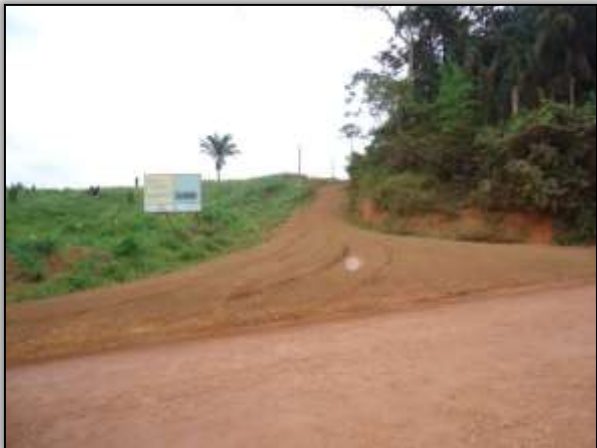
Vicinal S. Gabriel	E	S 04.65186° W 049.75914° Km 251,3	Acesso ao assentamento São Gabriel. Vegetação de pastagem do lado direito e do lado esquerdo vegetação nativa rala. Vicinal em tangente em nível seguida de inclinação com largura de 21m. Apresenta atividade de recuperação na vicinal.

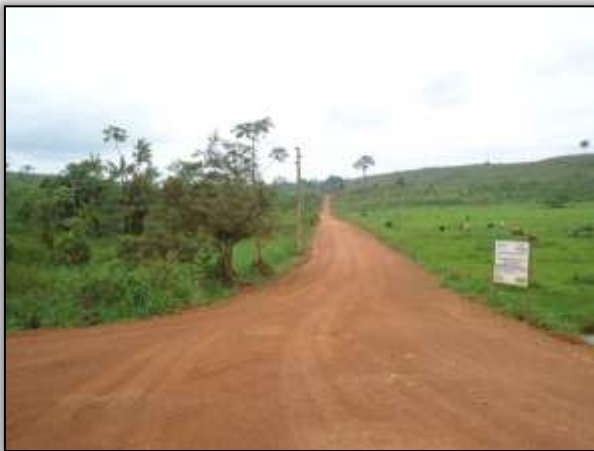
Nome	Lado	Localização (Coordenadas em graus decimais e Km)	Descrição	Fotos
Vicinal 03	D	S 04.57278° W 049.80316° Km 263	Vicinal com entrada em nível e ângulo de 90°, apresenta 32m de largura e apresenta vegetação de pastagem em ambos os lados seguidos de vegetação moderada. Acesso à represa a 8 km. Não apresenta riscos.

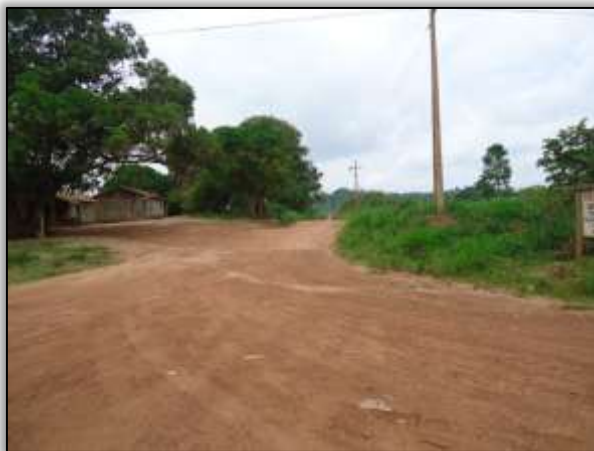
Vicinal 05	D	S 04.51560° W 049.84393° Km 271	Vicinal com vegetação de pastagem com mata nativa rala. Acesso a Vila Barragem Castanheira. Entrada em nível com ângulo de 90° e 16m de largura.

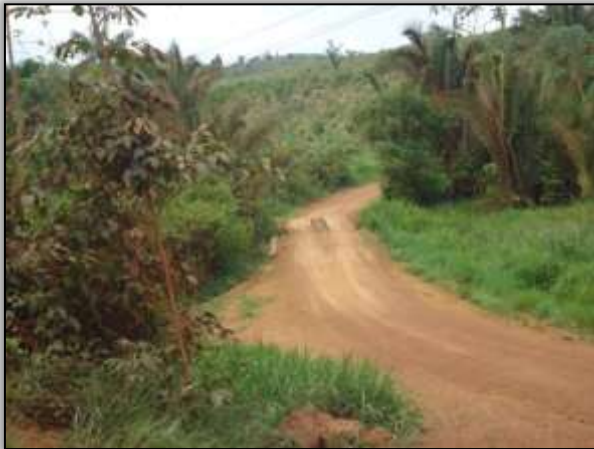
Nome	Lado	Localização (Coordenadas em graus decimais e Km)	Descrição	Fotos
Zequinha	D	S 04.50242° W 049.87189° Km 273,5	Vicinal com vegetação nativa densa. A 150m Ponte sob o rio do Zequinha. Entrada em desnível com ângulo de 45° e 20m de largura. Apresenta recuperação.

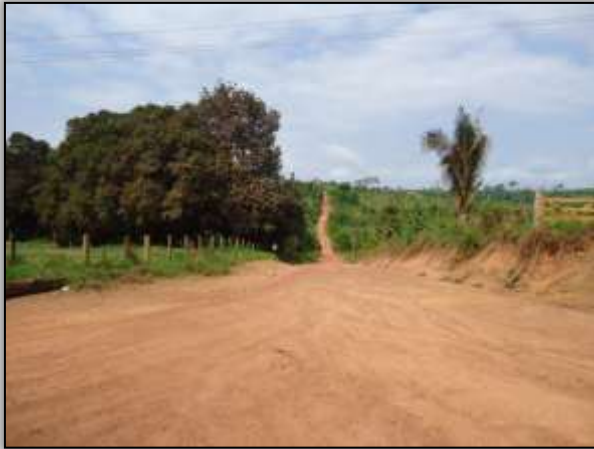
Vicinal 07	D	S 04.47790° W 049.89749° Km 277,5	Vicinal em tangente em nível com ângulo de 90° e 12.40m de largura. Com vegetação de pastagem com mata nativa rala. Oferece risco a trafegabilidade, pois a rodovia apresenta um declínio próximo a vicinal.

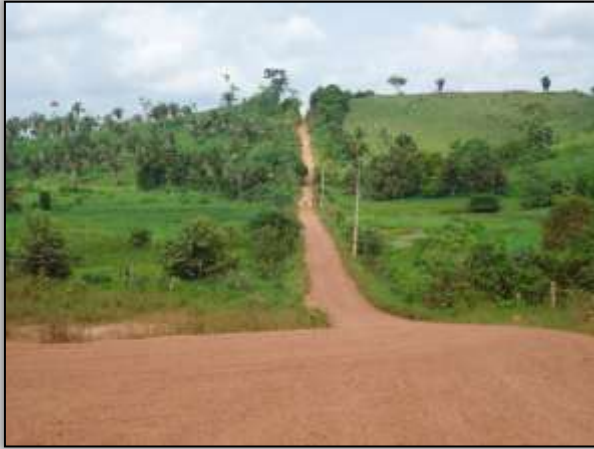
Nome	Lado	Localização (Coordenadas em graus decimais e Km)	Descrição	Fotos
Sem identificação	D	S 04.45084° W 049.91844° Km 284,3	Entrada com ângulo de 90° e em nível seguido de declínio, apresenta largura de 18.9m. A 300m possui uma ponte. Vegetação de pastagem com mata nativa rala.

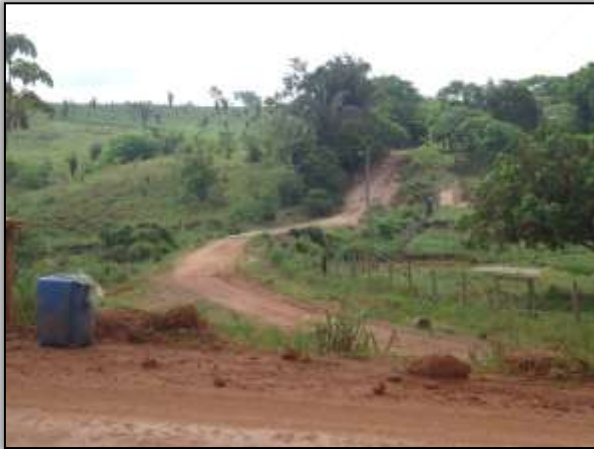
Andorinha	E	S 04.38863° W 049.94173° Km 291	Vicinal com ângulo de 90° e largura de 18.8m. Esta apresenta duas entradas em forma de entroncamento, a 200m da entrada apresenta uma ponte sobre leito de córrego não identificado. Vegetação de pastagem em ambos os lados.

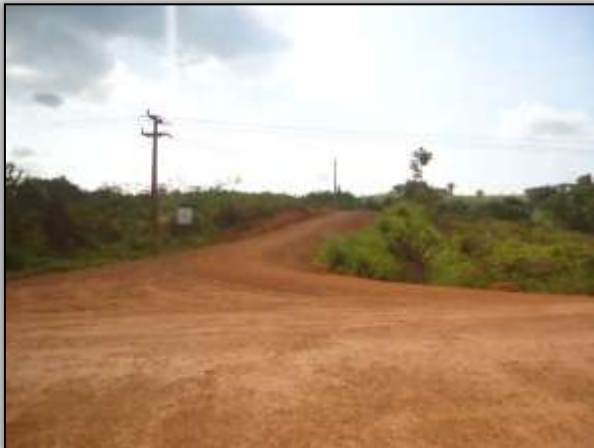
Nome	Lado	Localização (Coordenadas em graus decimais e Km)	Descrição	Fotos
Vicinal 45	E	S 04.34485° W 049.95169° Km 296	Vicinal com ângulo de 90° e largura de 18.8m, apresenta entrada em nível seguido de inclinação trazendo risco a trafegabilidade desta vicinal. Vegetação de pastagem com mata nativa rala.

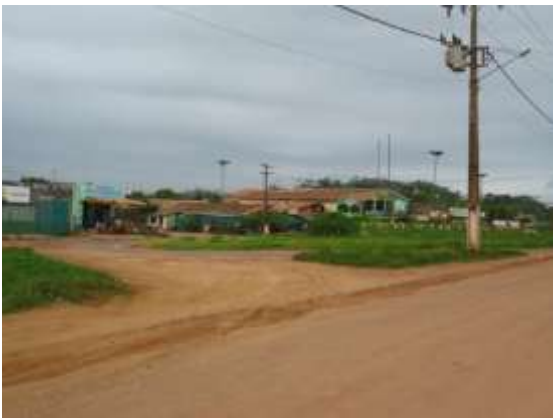
Entroncamento	D	S 04.25359° W 049.94403° Km 307,6	Entrada. BR-230/422, área urbana de Novo Repartimento (62.124 habitantes). Entroncamento com duas entradas para área urbana de novo repartimento ângulo de 180°, entrada a 1m, raio de inscrição de 10 a 15m para cada entrada, a mesma em nível seguido de declínio.

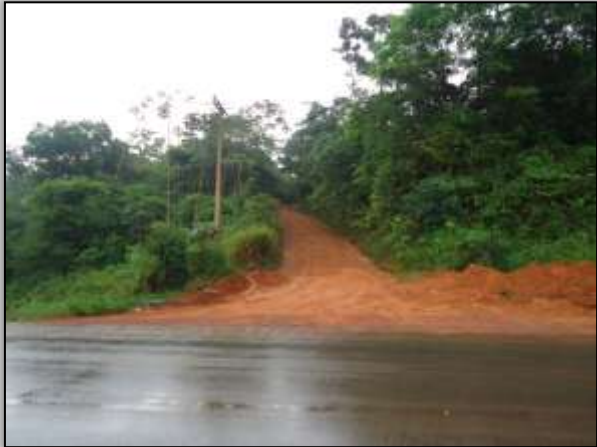
Nome	Lado	Localização (Coordenadas em graus decimais e Km)	Descrição	Fotos
Sem identificação	E	S 04.21796° W 049.98121° Km 313	Entrada com ângulo de 90° e em nível seguido de inclinação, apresenta largura de 18.9m, oferecendo risco aos usuários da rodovia. Apresenta vegetação e pastagem. A rodovia na entrada da vicinal foi pavimentada.

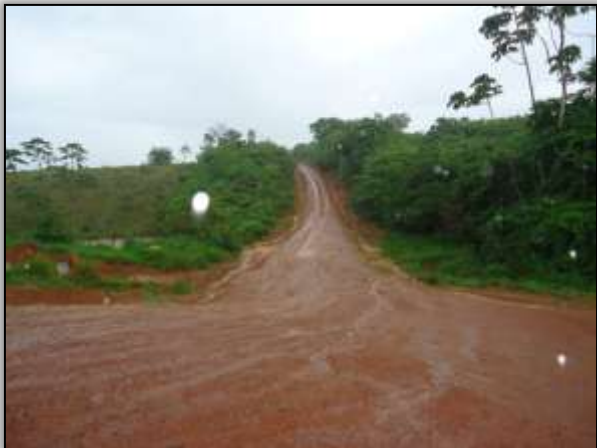
Feia	D	S 04.21030° W 049.98667° Km 313,9	Vicinal Feia, Entrada a 5m da rodovia com ângulo de 90°. Entrada em desnível seguido de inclinação, oferecendo risco à trafegabilidade, possui 19m de largura. Apresenta vegetação nativa moderada. A rodovia na entrada da vicinal foi pavimentada.
