BR-230/422/PA

8º Relatório de Acompanhamento dos Programas Ambientais (RA – 8)

OITAVO RELATÓRIO DE ACOMPANHAMENTO DA EXECUÇÃO DOS PROGRAMAS AMBIENTAIS

3.12. PROGRAMA DE REGULAMENTAÇÃO E CONTROLE DA FAIXA DE DOMÍNIO - PROFAIXA

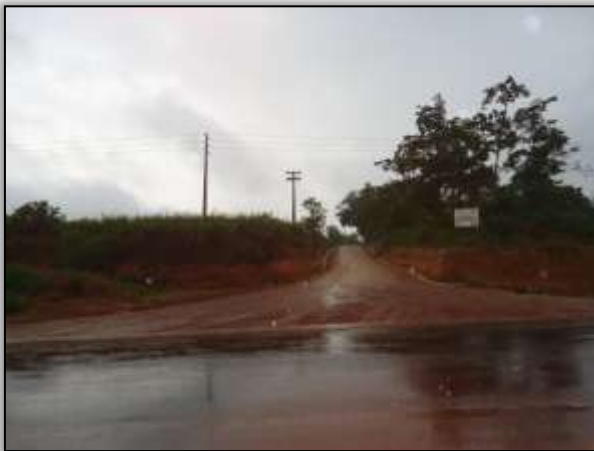
Nome	Lado	Localização (Coordenadas em graus decimais e Km)	Descrição	Fotos
Sem identificação	E	S 04.17962° W 50.04016° Km 314,3	Entrada com ângulo de 90º, sendo ela em nível seguido de inclinação com largura de 19m. Este apresenta alto risco a trafegabilidade. Vegetação nativa moderada com pastagem A rodovia na entrada da vicinal foi pavimentada. Correção de km (antes 321,4)

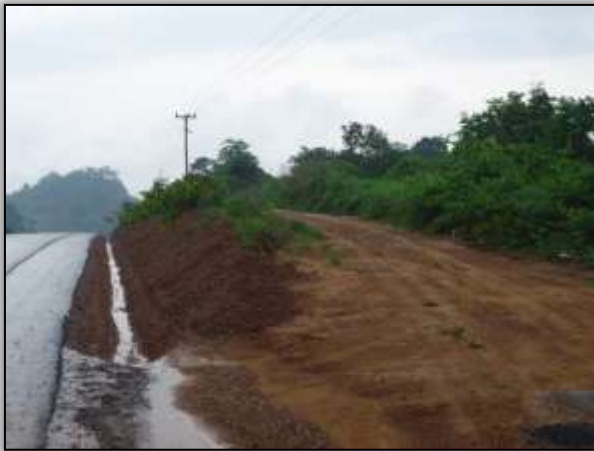
Sem identificação	D	S 04.19474° W 50.01581° Km 318	Travessão lado direito entrada em nível seguido de inclinação e curva a 50m, vegetação nativa densa. A rodovia na entrada da vicinal foi pavimentada.

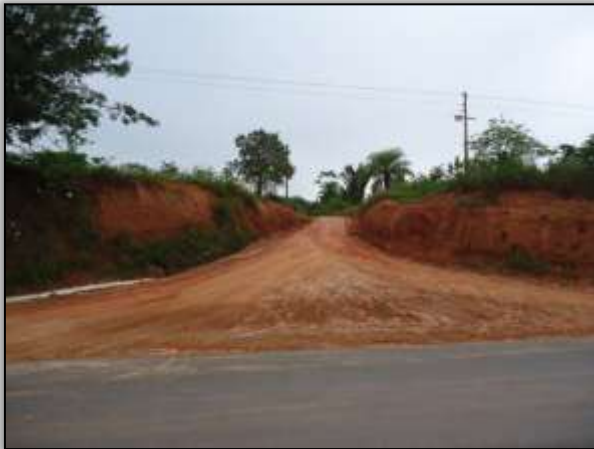
Nome	Lado	Localização (Coordenadas em graus decimais e Km)	Descrição	Fotos
Toinho	E	S 04.17185° W 50.06341° Km 323,9	Entrada com ângulo de 90° em nível seguido de inclinação e 18 m de largura. Vicinal com risco aos usuários, pois está situado a 100m de um declínio da rodovia. Vegetação nativa rala e de pastagem. A rodovia na entrada da vicinal foi pavimentada.

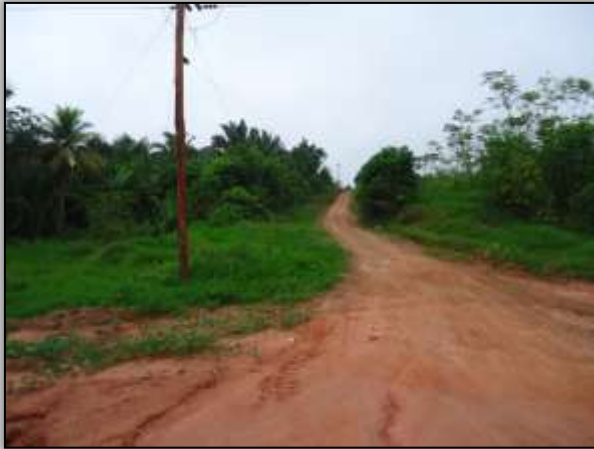
Sem identificação	D	S 04.16003° W 50.09837° Km 328,2	Entrada com ângulo de 90° em nível seguido de inclinação e 11 m de largura. Vicinal com risco aos usuários, pois está situado a 100m de uma curva. A rodovia na entrada da vicinal foi pavimentada..

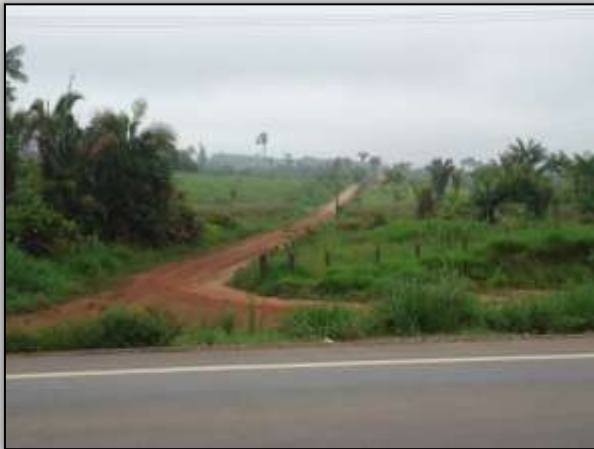
Nome	Lado	Localização (Coordenadas em graus decimais e Km)	Descrição	Fotos
Sem identificação	E	S 04.15866° W 50.16885° Km 335,4	Entrada com ângulo de 90° em desnível com 8m de largura. Vegetação de pastagem no lado direito e lado esquerdo mata nativa moderada. A rodovia na entrada da vicinal foi pavimentada.

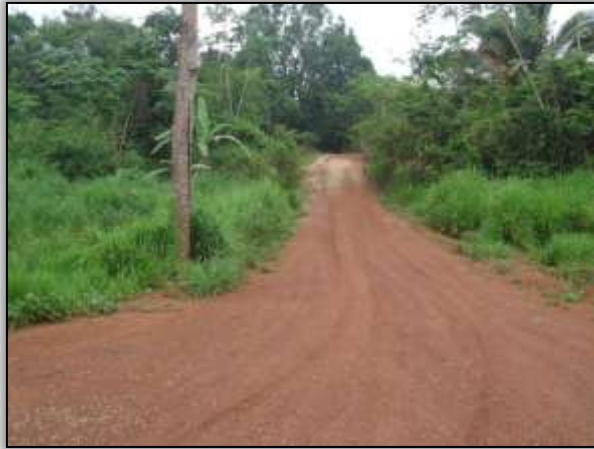
Sem identificação	D	S 04.157649° W 50.189019° Km 338,1	Entrada com ângulo de 90° em nível seguido de inclinação e 10m de largura, oferecendo risco aos usuários da rodovia. Vegetação nativa moderada.

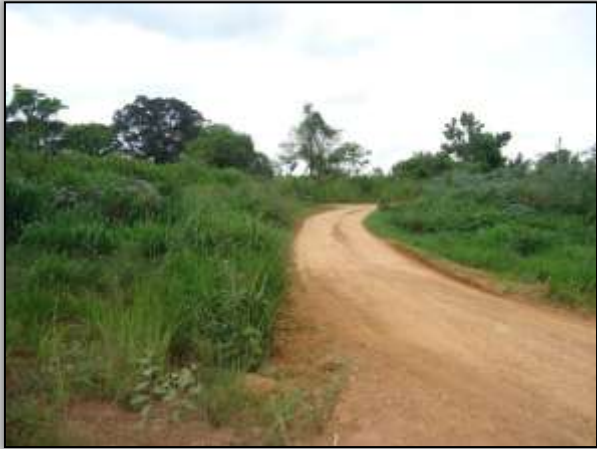
Nome	Lado	Localização (Coordenadas em graus decimais e Km)	Descrição	Fotos
Sem identificação	D	S 04.14083° W 50.22770° Km 343,2	Entrada em nível seguido de declínio. Ângulo de 110º com raio de inscrição de 5 a 10m vegetações de pastagem com mata nativa rala. Presença de comunidade na vicinal em seu lado direito.

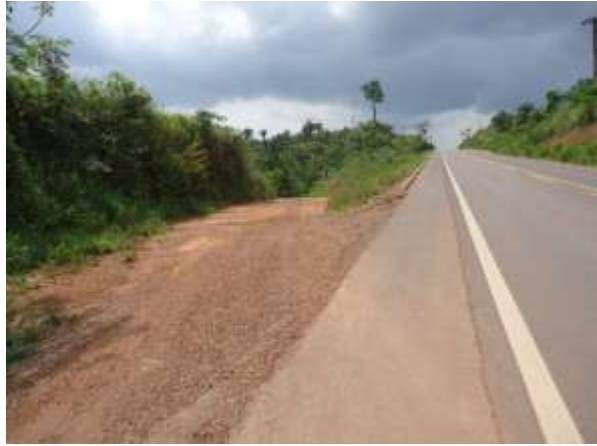
Sem identificação	E	S 04.12947° W 50.24423° Km 345,5	Travessão lado esquerdo paralelo a rodovia, com 4 m de largura, entrada em nível seguido de um declínio de 60º, vegetação nativa densa. Acesso à fazenda em área de domínio.

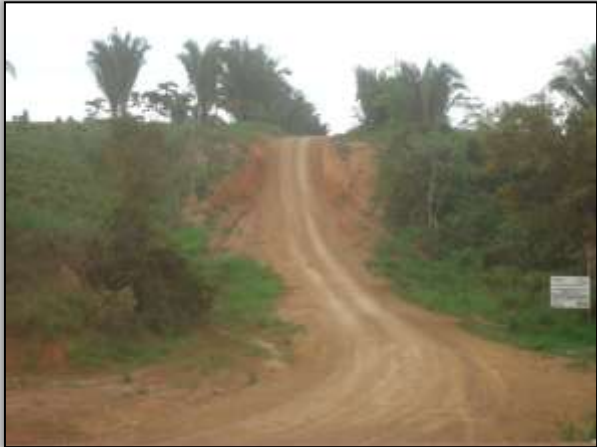
Nome	Lado	Localização (Coordenadas em graus decimais e Km)	Descrição	Fotos
Sem identificação	E	S 04.10699° W 50.27406° Km 349,4	Entrada com ângulo de 90° em desnível e 10.6m de largura. A 100m possui uma inclinação na qual traz risco à trafegabilidade pela ausência na visibilidade.

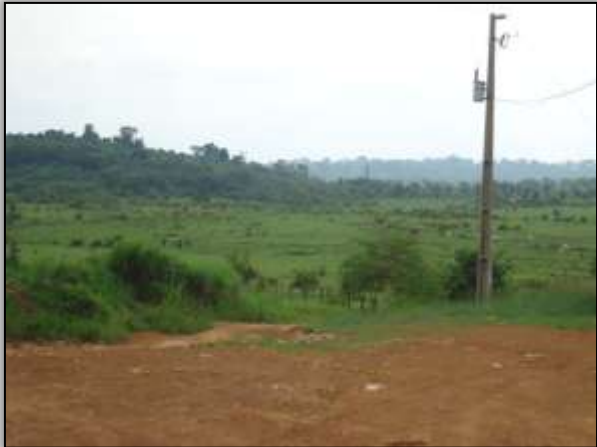
Recanto do goiano	E	S 3.96322° W 50.27125° Km 366,9	Entrada com ângulo de 90° em desnível com 16 m de largura, oferecendo riscos a trafegabilidade. Próximo a ocupações. Vegetação de pastagem.

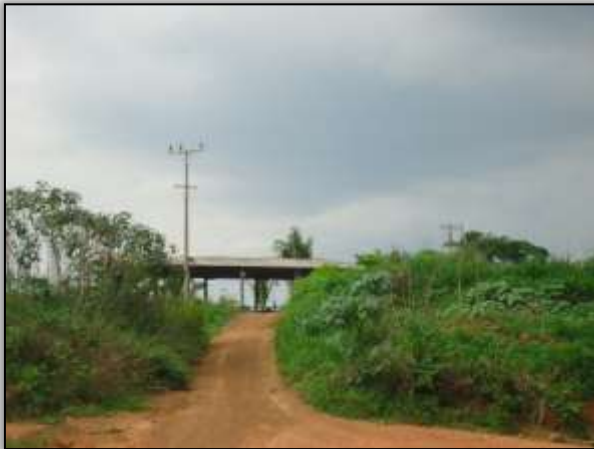
Nome	Lado	Localização (Coordenadas em graus decimais e Km)	Descrição	Fotos
Sem identificação	D	S 03.93778° W 050.31303° Km 373,1	Entrada em nível seguido de inclinação com ângulo de 90°, 15m de largura, esta apresenta péssimas condições de trafegabilidade. Houve limpeza no local pela construtora da rodovia.

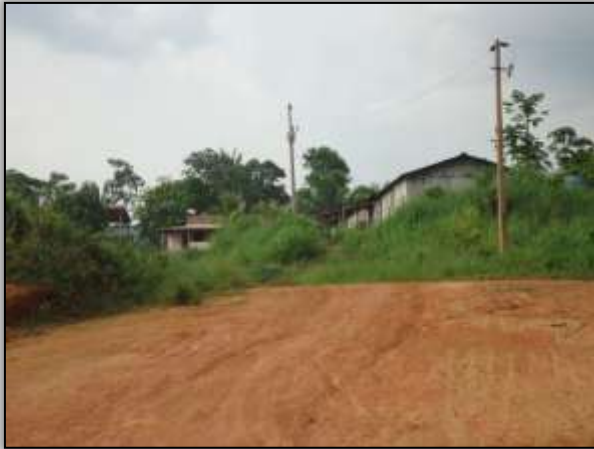
Sem identificação	D	S 03.92963° W 050.33545° Km 376	Travessão lado esquerdo, entrada a 6m e em tangente e em nível, vegetação nativa densa, acesso a ocupação em faixa de domínio (povoado).

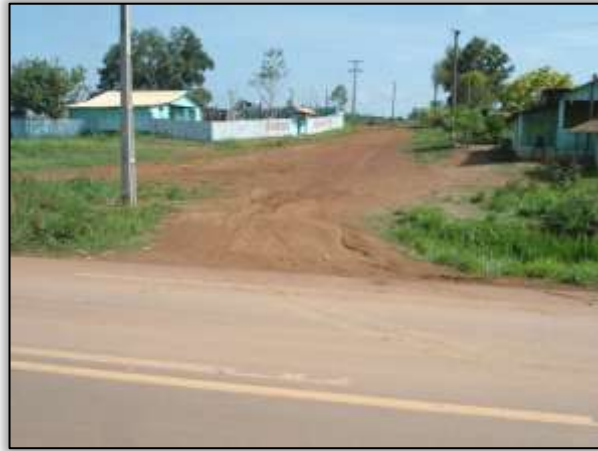
Nome	Lado	Localização (Coordenadas em graus decimais e Km)	Descrição	Foto
Travessão 250	D	S 03.90433° W 050.36466° Km 391,2 Estaca 130.	Morada Nova. Aproximadamente 20m de largura, com entrada bifurcada, com boa visualização para entrada e saída de carro, e aproximadamente 110° de inclinação em relação á rodovia. Na entrada da comunidade Morada Nova.

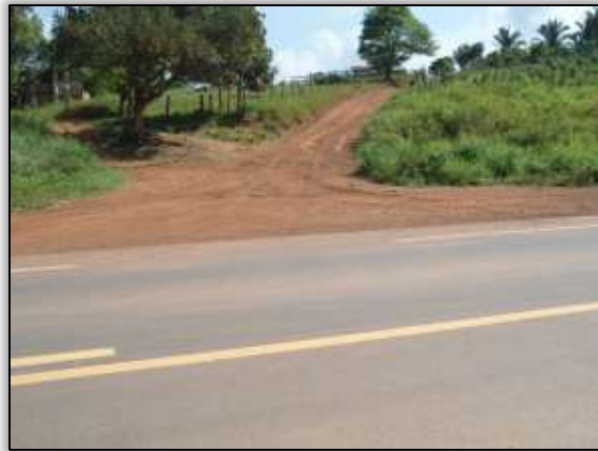
Travessão macacão	D	S 03.87718° W 050.42090° Km 401,4 Estaca: 640	Aproximadamente 7 metros de largura, boa visualização a estrada e aproximadamente 45° de inclinação em relação a rodovia.

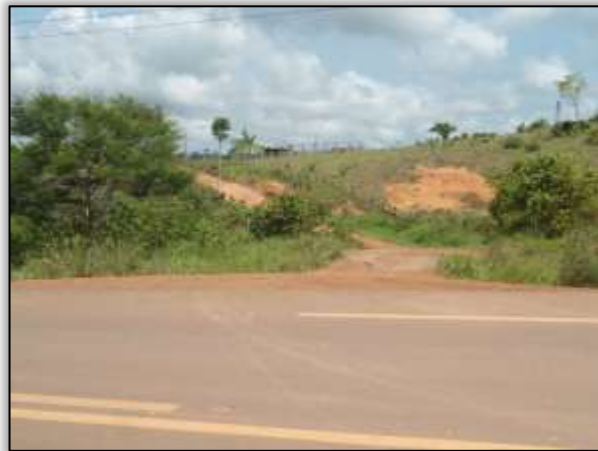
Nome	Lado	Localização (Coordenadas em graus decimais e Km)	Descrição	Foto
Travessão União	D	S 03.85485° W 050.45831° Km 403,25 Estaca 730	Com aproximadamente 12 m de largura, com entrada simples, boa visualizações para entrada e saída de carros, e inclinação de aproximadamente 45° em relação á rodovia. Com vegetação rasteira (gramíneas), próximo a Estaca 730.

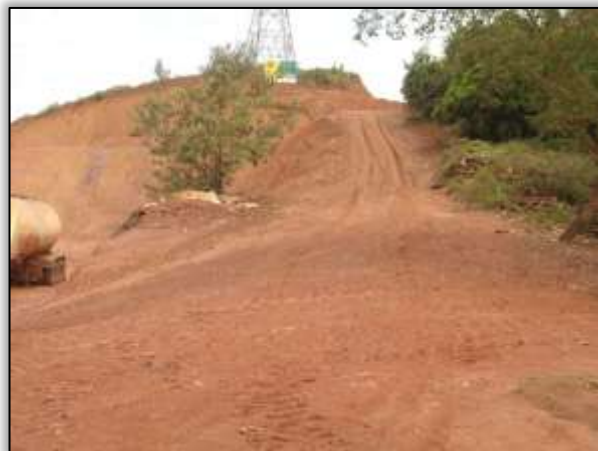
Travessão da ladeira da velha	D	S 03.84676° W 050.51439° Km 410,01	Com aproximadamente 10m de largura, com entrada simples, visualização de saída e entrada de veículo um pouco prejudicada, inclinação de aproximadamente 110° em relação á rodovia. Vegetação pastagem, árvores frutíferas e nativas.

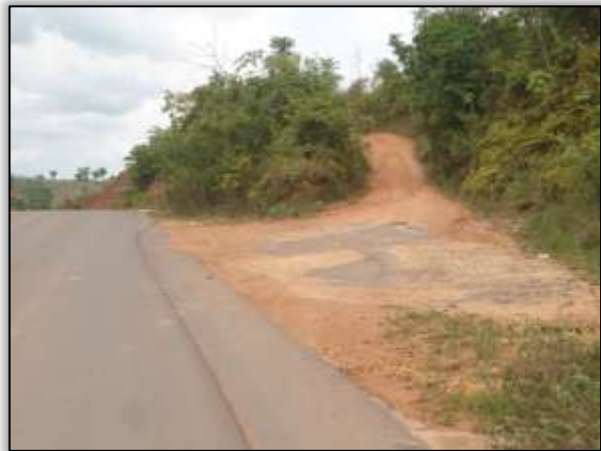
Nome	Lado	Localização (Coordenadas em graus decimais e Km)	Descrição	Foto
Travessão Alagoano	D	S 03.80710° W 050.72816° Km 434,94 Estaca 2317	Com aproximadamente 10m de largura, entrada simples, boa visualização para entrada e saída de veículos, inclinação de aproximadamente 160°, vegetação secundária.

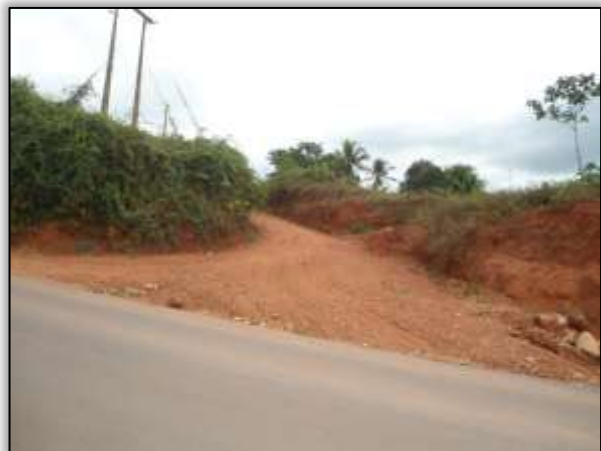
Travessão São Vicente	E	S 03.80611° W 050.72977° Km 435,22 Estaca 2331	Com aproximadamente 15m de largura, entrada simples, com inclinação de aproximadamente 70° em relação a rodovia, saída e entrada prejudicada pelo corte da obra, não apresentando boa visibilidade, vegetação espécies frutíferas e juquira.

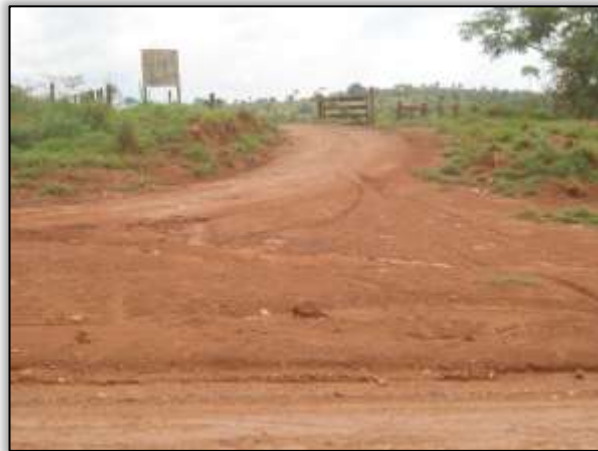
Nome	Lado	Localização (Coordenadas em graus decimais e Km)	Descrição	Foto
Travessão 300 Sul	E	S 3.78933° W 50.77494° Km 441	Com aproximadamente 20m de largura, entrada simples, inclinação de aproximadamente 90° em relação á rodovia, com uma boa visualização de entrada e saída de veículos. Tipo de vegetação pastagem.

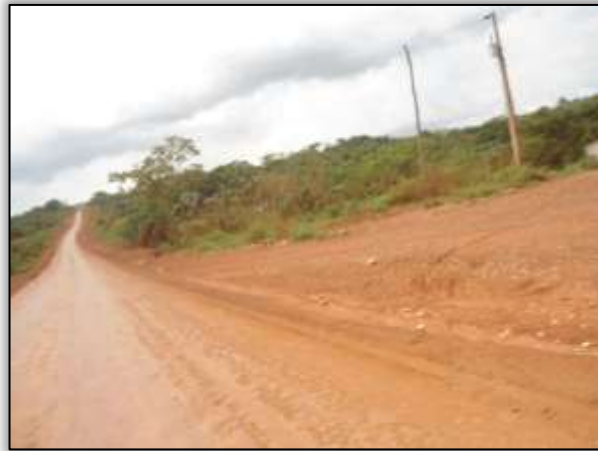
Travessão 300 Norte	D	S 03.78933° W 050.77494° Km 441	Entrada de aproximadamente 8m de largura, sendo que do lado esquerdo apresenta o tipo de vegetação secundária e no lado direito uma propriedade comercial. Entrada simples, inclinação de aproximadamente 90° em relação á rodovia. Com boa visualização para entrada e saída de veículos.

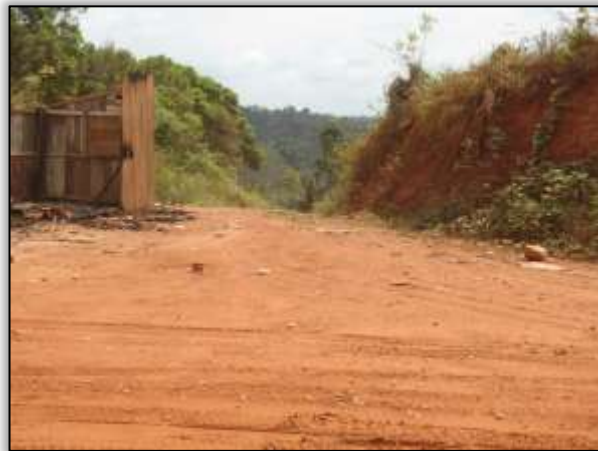
Nome	Lado	Localização (Coordenadas em graus decimais e Km)	Descrição	Foto
Travessão	E	S 03.78573° W 050.79440° Km 443,9	Com aproximadamente 10m de largura, entrada simples inclinação de aproximadamente 90° em relação a rodovia, vegetação secundária e espécies frutíferas. Visualização prejudicada pelo corte da obra para entrada e saída de veículos.

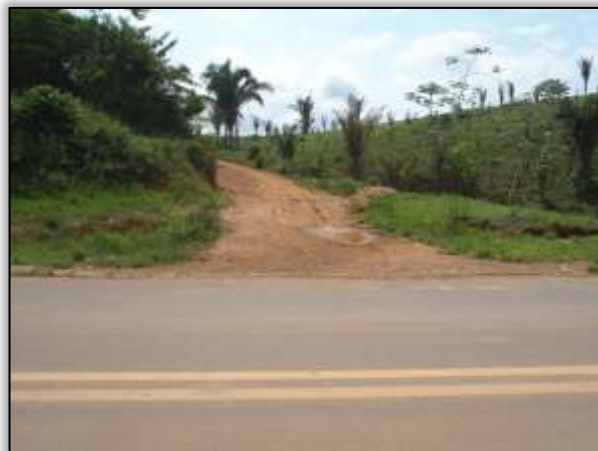
Vicinal	E	S 03.77780° W 050.81561° Km 445,6 Estaca: 2850	Vicinal sem denominação com aproximadamente 6 m de largura de entrada. Vegetação com fragmentos de mata secundária e Palmáceas. Com aproximadamente 90° de inclinação em relação à rodovia, entrada e saída de veículos com visualização prejudicada. Estaca: 2850

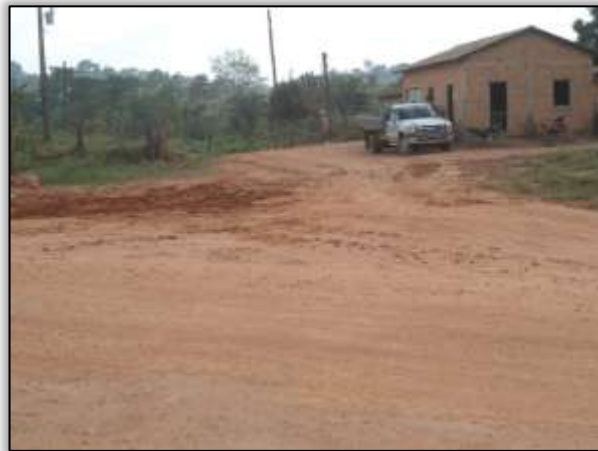
Nome	Lado	Localização (Coordenadas em graus decimais e Km)	Descrição	Foto
Vicinal Chico Elias	E	S 03.67724° W 050.94035° Km 465,2	Entrada de aproximadamente 15 m de largura simples com inclinação de aproximadamente de 90° em relação a rodovia, boa visualização para saída e entrada de veículos. Tipo de vegetação: mata secundária.

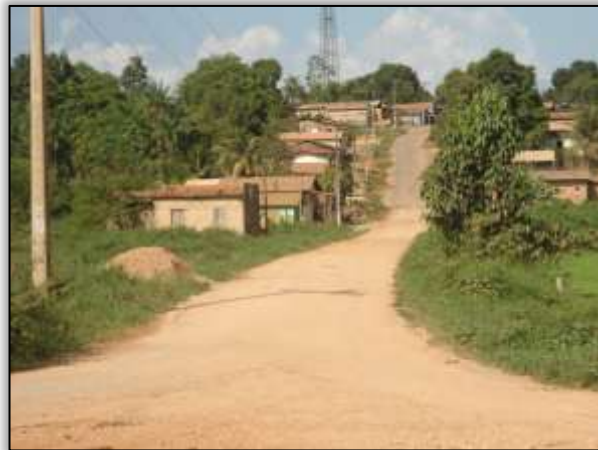
Travessão 325 ou Bom Jardim	D	S 03.66142° W 050.96023° Km 468,1	Com aproximadamente 20 m de largura, entrada simples, com inclinação de aproximadamente 90° em relação à rodovia, localizado na vila Bom Jardim, com boa visualização para entrada e saída de veículos, vegetação tipo capim.

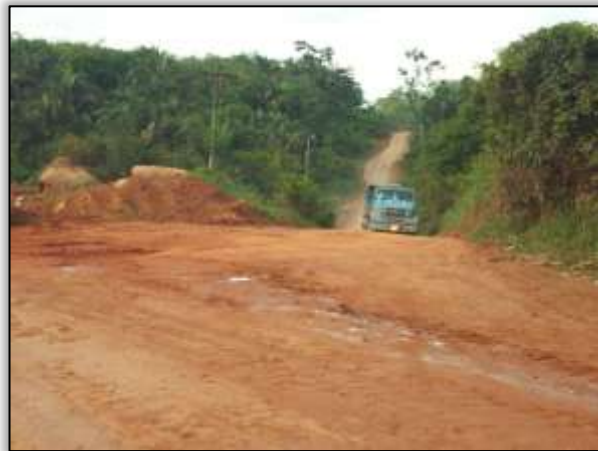
Nome	Lado	Localização (Coordenadas em graus decimais e Km)	Descrição	Foto
Travessão 332	D	S 03.63477° W 050.00190° Km 472,36	Com aproximadamente 15m de largura, entrada simples, com inclinação de aproximadamente 45° em relação à rodovia, com boa visualização para entrada e saída de veículos. Vegetação mata secundária. Entrada para jazida Samambaia.

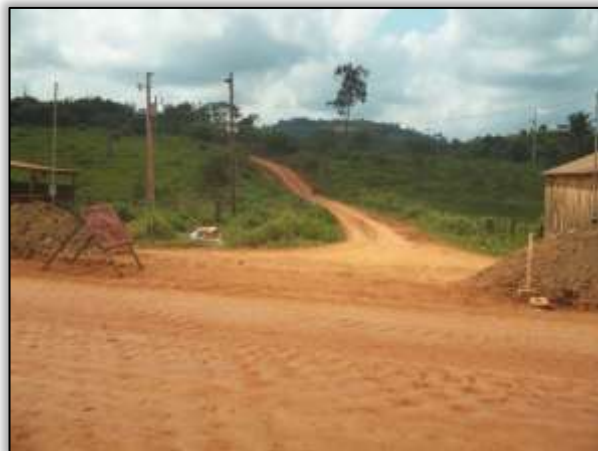
Travessão Garimpinho ou Joana ou Sul	E	S 03.59795° W 051.04712° Km 484,4	Com aproximadamente 20 m de largura, entrada simples, com inclinação de aproximadamente 90° em relação à rodovia, com residências próxima, prejudicando assim a visibilidade de quem sai do travessão em direção a rodovia. Vegetação presente: gramíneas. Obs: Houve atividades de terraplenagem e compactação da rodovia, o que alterou a entrada da vicinal.

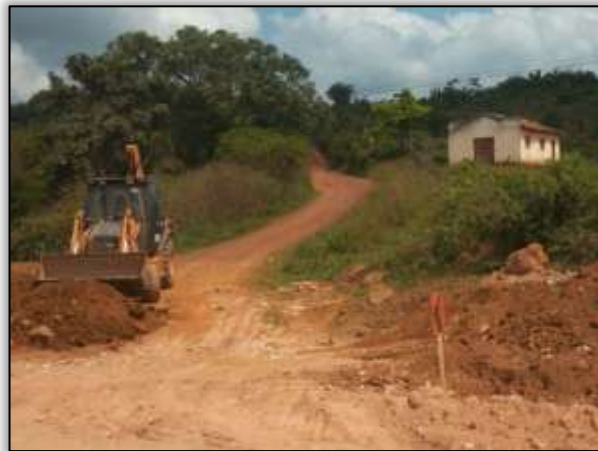
Nome	Lado	Localização (Coordenadas em graus decimais e Km)	Descrição	Foto
Travessão 338 ou Norte	D	S 03.59795° W 051.04712° Km 484,4	Com aproximadamente 5 m de largura. Entrada simples, com inclinação de aproximadamente 90° em relação à rodovia com boa visualização de entrada e saída de veículo. Tipo de vegetação: gramíneas. Obs: Houve atividades de terraplenagem e compactação da rodovia, o que alterou a entrada da vicinal.

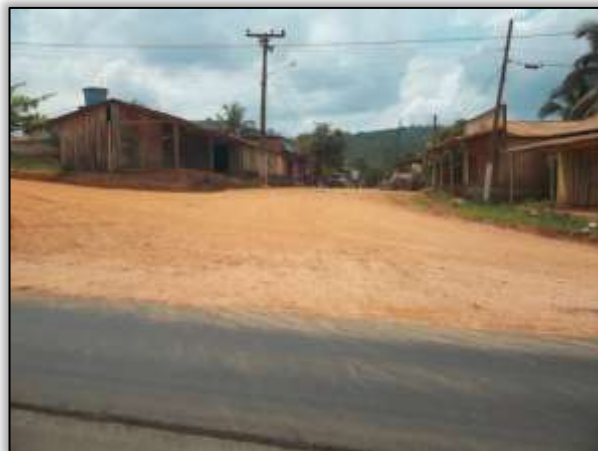
Travessão do Nazaré	E	S 03.55845° W 051.09084° Km 487,1	Com aproximadamente 40 m de largura, entrada simples, com uma inclinação de aproximadamente 90° em relação à rodovia, com boa visualização para saída e entrada de veículos. Residências comerciais dos dois lados do travessão. No início da Vila Nazaré. Obs: Houve o asfaltamento da rodovia no perímetro urbano da vila Nazaré.

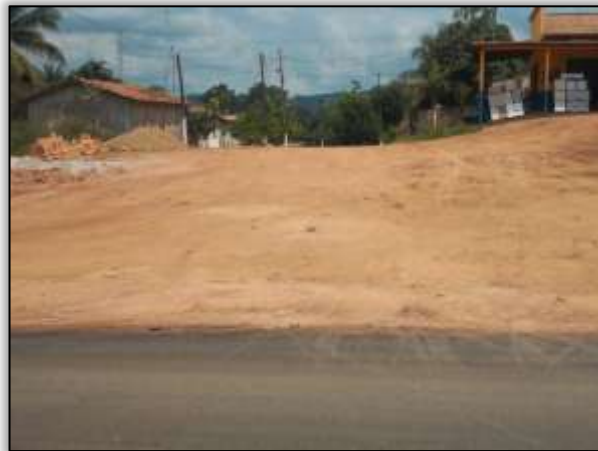
Nome	Lado	Localização (Coordenadas em graus decimais e Km)	Descrição	Foto
Travessão do mineiro	D	S 03.55845° W 051.09084° Km 487,1	Com aproximadamente 40 m de largura, entrada simples, com uma inclinação de aproximadamente 90° em relação a rodovia, com boa visualização para saída e entrada de veículos. Residências comerciais dos dois lados do travessão. Na vila Nazaré. Obs: Houve o asfaltamento da rodovia no perímetro urbano da vila Nazaré.

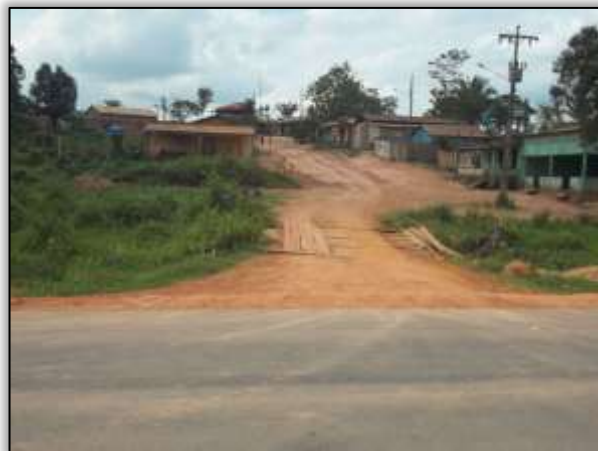
Travessão Manuel Baiano	E	S 03.53101° W 051.13556° Km 493,3	Com aproximadamente 10 m de largura, entrada simples, com uma ponte de via única (sem proteção lateral) de aproximadamente 5m de comprimento, logo no início do travessão e inclinação de aproximadamente 90° em relação a rodovia. Boa visualização para entrada e saída de veículos. Vegetação: capim e árvores nativas. Vila Manuel Baiano. Obs: Houve o asfaltamento da rodovia.

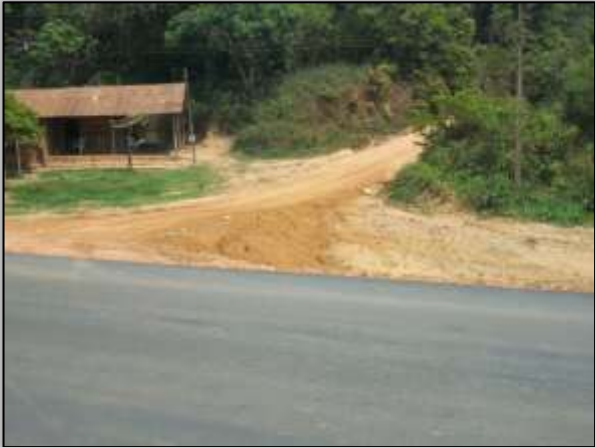
Nome	Lado	Localização (Coordenadas em graus decimais e Km)	Descrição	Foto
Travessão da Escolinha	D	S 03.52937° W 051.13925° Km 493,4	Com aproximadamente 10 m de largura, entrada simples, com inclinação de aproximadamente 90° em relação à rodovia, com boa visualização para entrada e saída de veículos. Vegetação secundária. Obs: Houve o asfaltamento da rodovia.

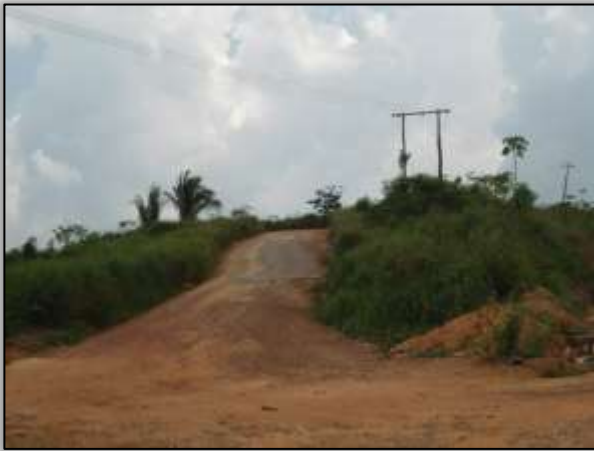
Nome	Lado	Localização (Coordenadas em graus decimais e Km)	Descrição	Foto
Vicinal da Chica	D	S 03.44428° W 051.22701° Km 506 Estaca: 622	Apresenta 26 metros de largura. Está situada num desvio do lado direito da rodovia. O condutor deve atentar na saída. O tipo de vegetação é pasto sujo. Entrada com Inclinação de aproximadamente 45°, tangente a rodovia, estendendo paralelamente á rodovia. No acesso para a vicinal foi realizado hidrossemeadura e também ocorreu regeneração natural.

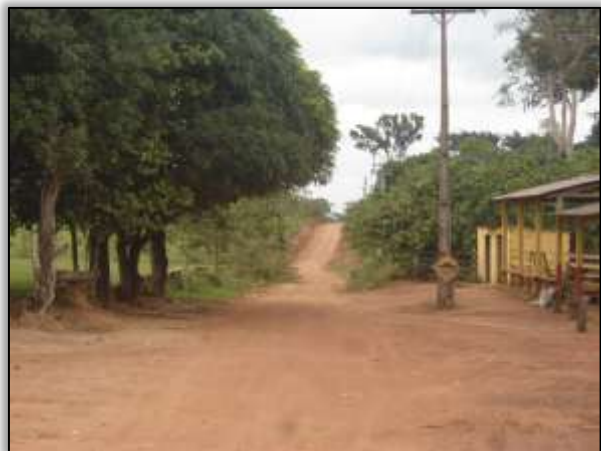
Vicinal 10	D	S 03.28207º W 052.45396º Km 669,3	Vicinal com entrada de aproximadamente 10 metros de largura, também situada na vila Pioneira. Possui boa visibilidade para entrada e saída de veículos e inclinação de 90º graus com a rodovia.

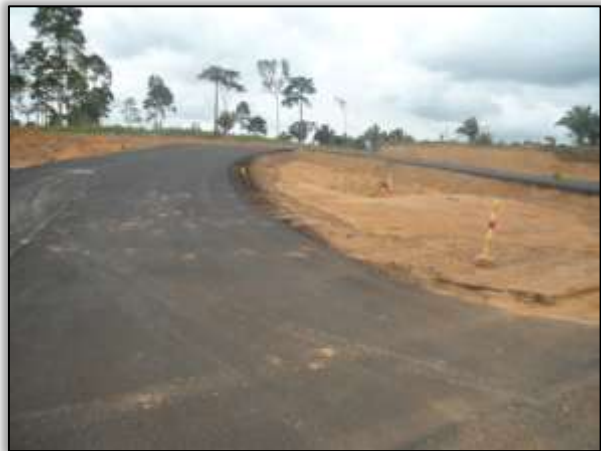
Nome	Lado	Localização (Coordenadas em graus decimais e Km)	Descrição	Foto
Vicinal 12	D	S 03.28671º W 052.48929º Km 673,5	Vicinal com entrada de aproximadamente 8 metros de largura. Possui vegetação de capim na entrada. O condutor de veículo deve ter atenção ao sair da vicinal. Entrada com 120º formado com a rodovia. Implantação de bueiro tubular simples na entrada da vicinal e construção de um trevo asfaltado.

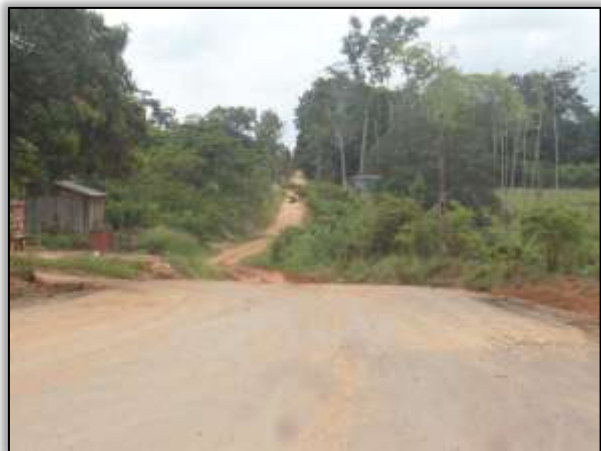
Vicinal 11	E	S 03.29473º W 052.48838º Km 674,4	Vicinal 11 com entrada de aproximadamente 10m de largura. Encontra-se na vila 40. Tipo de vegetação, fragmento de mata secundária e espécies nativas. O condutor de veículo deve ter atenção ao sair da vicinal. Foi construído um trevo na entrada da vila.

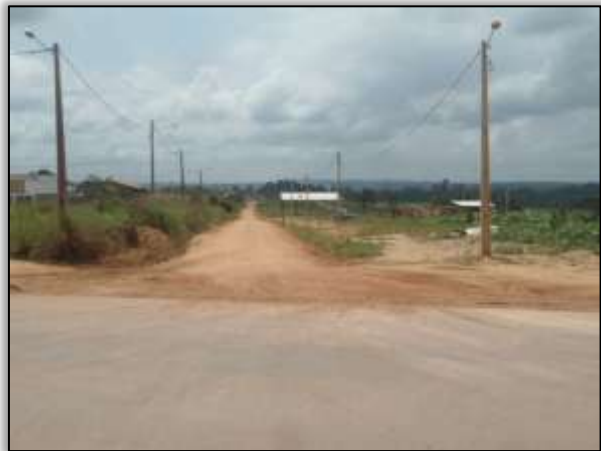
Nome	Lado	Localização (Coordenadas em graus decimais e Km)	Descrição	Foto
Vicinal 13	E	S 03.30723° W 052.53885° Km 680,3	Vicinal com entrada de 10 metros de largura. Tem início na zona urbana de Brasil Novo. Fica em frente à entrada da Vicinal 14. Há residências nas proximidades, com boa visibilidade de acesso para entrar e sair veículos. Nesta vicinal possuem três áreas fonte que podem vir a ser explorada pela obra de pavimentação da rodovia. Entrada com 90° com a rodovia. Entrada da vicinal com pavimentação asfáltica na rodovia.

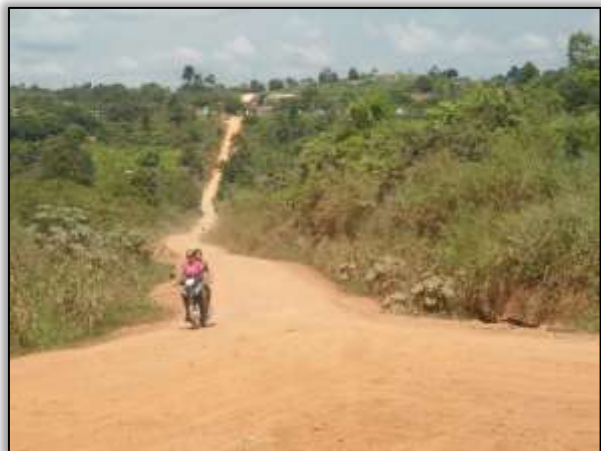
Vicinal 14	D	S 03.29848° W 052.54072° Km 680,3	Vicinal com início na área urbana do município de Brasil Novo. Tem acesso pela Av. Castelo Branco. Possui largura de 5 metros e vegetação de capim na entrada.

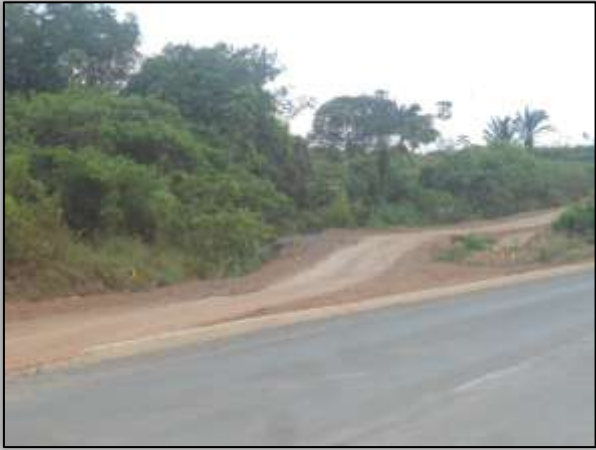
Nome	Lado	Localização (Coordenadas em graus decimais e Km)	Descrição	Foto
Vicinal 15	E	S 03.33735° W 052.58657° Km 686,8	Com vegetação de capim na entrada e largura de 5 metros. Entrada e saída da vicinal perigosa, pois a mesma fica situada em uma curva. Entrada a 120° com a rodovia. Construção de valeta de proteção na entrada da vicinal.

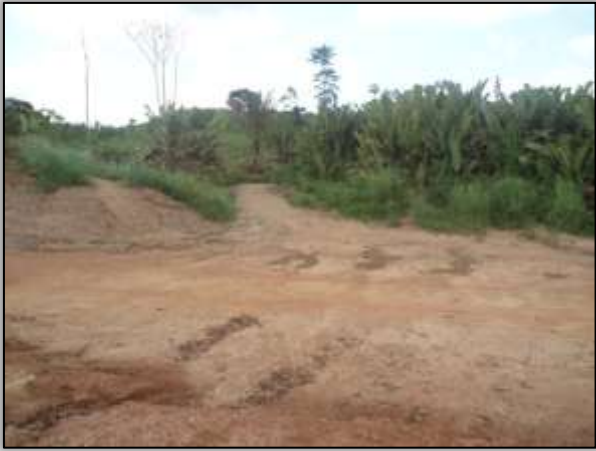
Vicinal 16	D	S 03.33843° W 052.58745° Km 687	Com vegetação de capim na entrada e largura de 5 metros. Entrada e saída da vicinal perigosa, pois a mesma fica situada em uma curva. Entrada a 90° com a rodovia.

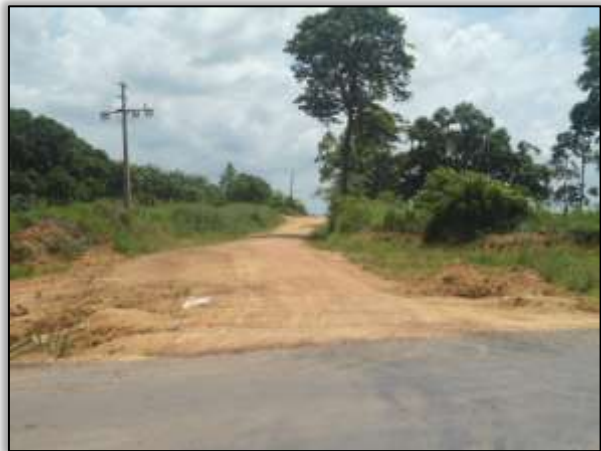
Nome	Lado	Localização (Coordenadas em graus decimais e Km)	Descrição	Foto
Vicinal 17	E	S 03.35819° W 052.62882° Km 692,1	Na entrada existe uma árvore de castanheira e vegetação de capoeira. Possui uma largura de 6 metros na entrada e uma boa visibilidade para entrar e sair veículos. Entrada a 120° com a rodovia. Sistema de drenagem para conter a erosão na entrada da vicinal.

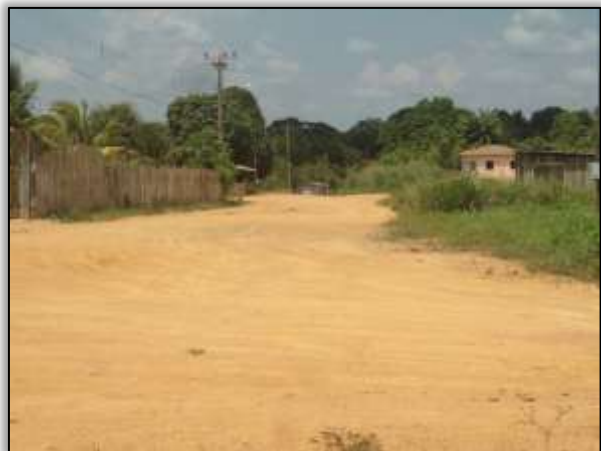
Vicinal 18 norte	D	S 03.35447° W 052.62978° Km 692,2	Situada aos fundos da vila Grande Esperança, com acesso por uma entrada que possui um posto de saúde e um campo de futebol ao lado. A vicinal tem a largura 5 metros na entrada. Possui boa visibilidade e acesso para entrar e sair veículos. Sem confluência com a rodovia.

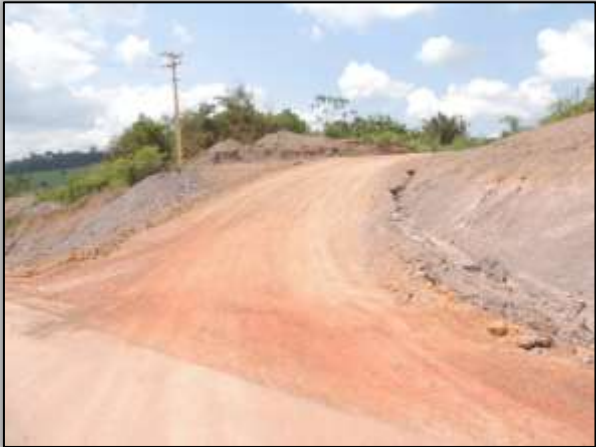
Nome	Lado	Localização (Coordenadas em graus decimais e Km)	Descrição	Foto
Vicinal 20 norte	D	S 03.37907° W 052.66834° Km 697,2	Está localizada próximo à estaca 2680. Existe material retirado da rodovia principal depositado na entrada da vicinal. O condutor de veículo deve ter atenção ao sair e entrar na vicinal. Entrada a 120 com a rodovia. Com boas condições de tráfego.

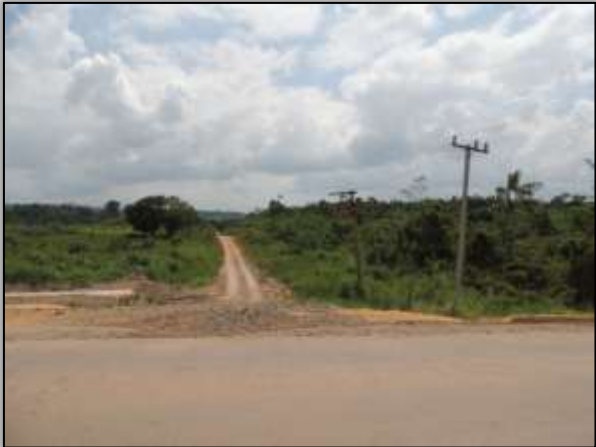
Vicinal 19 sul	E	S 03.37989° W 052.66954° Km 697,3	Com vegetação de capoeira e capim ao lado esquerdo da vicinal e algumas árvores frutíferas. Próximo à entrada está localizada a estaca nº 2689 e existe um depósito de material proveniente de cortes realizados em taludes próximos. Possui boa visibilidade e acesso para entrar e sair veículos na vicinal. Aumento da inclinação na entrada por causa dos trabalhos de pavimentação da rodovia. Ângulo de 90° com a rodovia. Possui valeta com direção voltada para a pista de rolamento perto da entrada da vicinal, podendo ocasionar a formação de vala no período chuvoso dificultando o acesso a mesma.

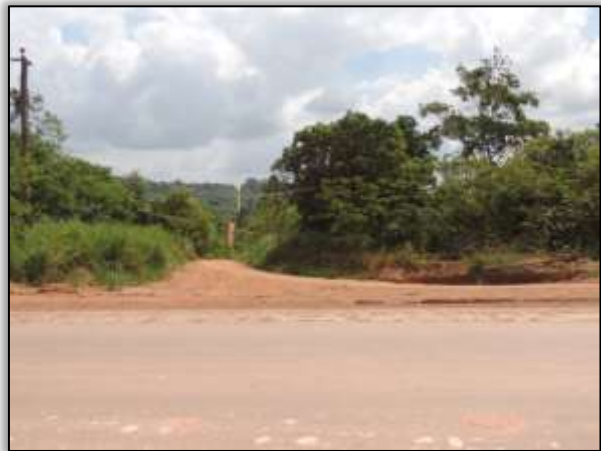
Nome	Lado	Localização (Coordenadas em graus decimais e Km)	Descrição	Foto
Vicinal 21 sul	E	S 03.39033° W 52.71847° Km 703	Com vegetação de capoeira e capim na entrada fica localizada em frente à vila 70. Possui largura da entrada de 5 metros e uma descida logo após a entrada. Possui boa visibilidade para entrar e sair veículos. Entrada a 120° com a rodovia.

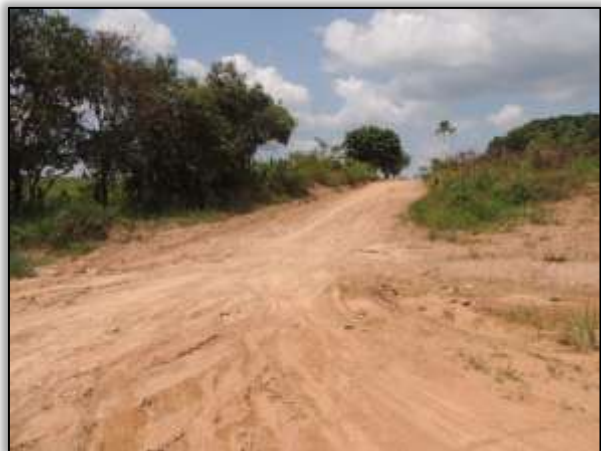
Vicinal 22 Norte	D	S 03.39033° W 52.71847° Km 703,2	Possui 4 metros de largura na entrada, uma extensão de 16 km e está localizada dentro da Vila 70. Possui boa visibilidade e acesso para entrar e sair veículos.

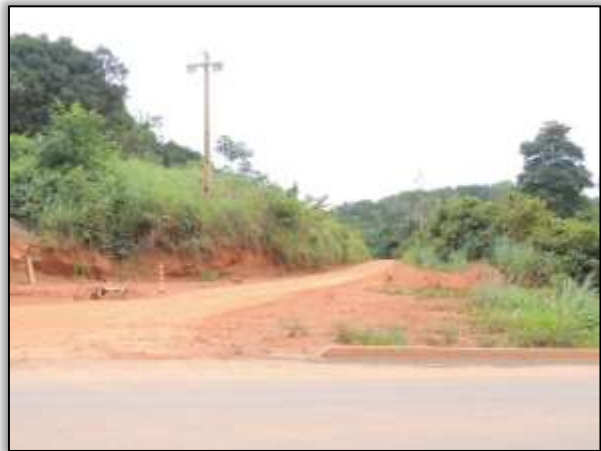
Nome	Lado	Localização (Coordenadas em graus decimais e Km)	Descrição	Foto
Vicinal 23 sul	E	S 03.40591° W 052.76096° Km 708,1	Existe uma propriedade produtora de cacau em consórcio com a cultura da banana na entrada da vicinal. Possui 5 metros de largura na entrada. O condutor deve ter atenção ao entrar e sair da vicinal. Entrada a 120° com a rodovia. Com sistema de drenagem na entrada.

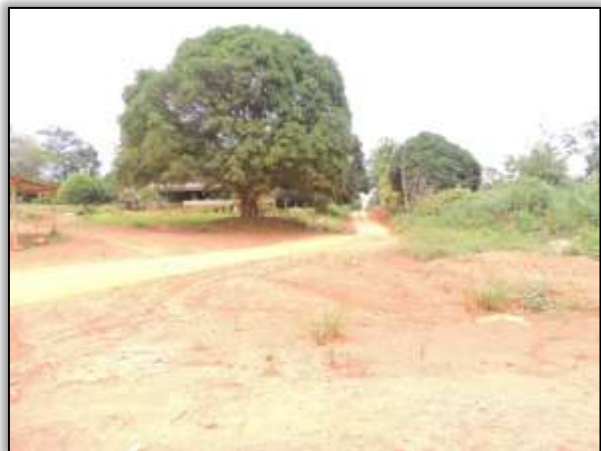
Vicinal 24 norte	D	S 03.40627° W 052.76203° Km 708,2	Predominam o cultivo do cacau e a criação de gado. Possui 5 metros de largura e uma propriedade na entrada com plantio de frutíferas. Possui boa visibilidade e acesso para entrar e sair veículos.

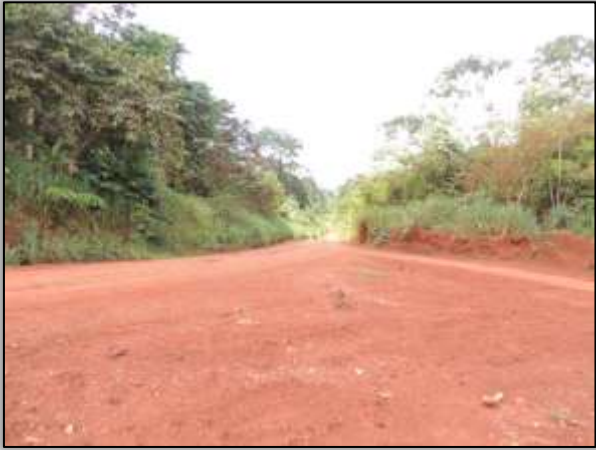
Nome	Lado	Localização (Coordenadas em graus decimais e Km)	Descrição	Foto
Vicinal 26	D	S 03.42434° W 052.80357° Km 713,2	Com vegetação de capoeira em ambos os lados da entrada da vicinal. Há predomínio da cultura do cacau. Possui largura de 5 metros na entrada e boa visibilidade para entrar e sair veículos da vicinal.

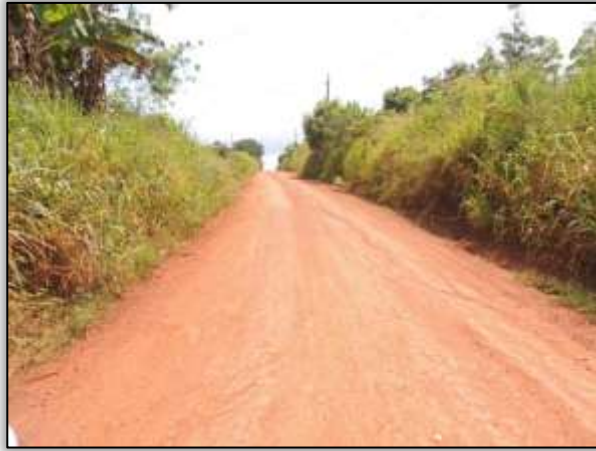
Vicinal Tiradentes	E	S 3.42501° W 52.80444° Km 713,6	A entrada de acesso a vicinal está pavimentada na altura da Vila 80. A vicinal tem largura de 5 metros e possui boa visibilidade e acesso para entrar e sair veículos. Entrada com bifurcação. Formação de valas na entrada.

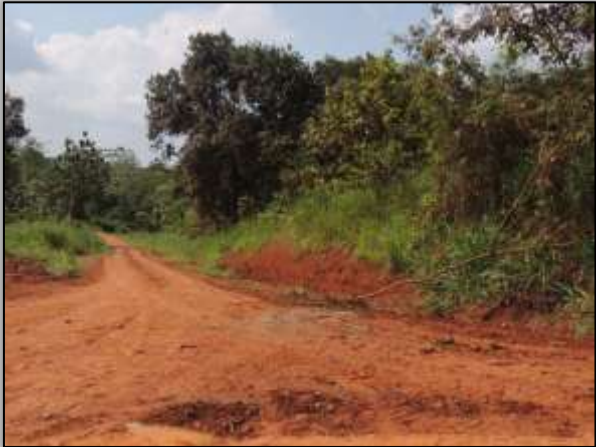
Nome	Lado	Localização (Coordenadas em graus decimais e Km)	Descrição	Foto
Vicinal 85 norte	D	S 03.44216° W 52.84680° Km 718,6	Na entrada da vicinal há vegetação de capoeira nas margens. A vicinal tem 4 metros de largura na entrada. O condutor deve ter atenção para entrar e sair da vicinal. Entrada com bifurcação.

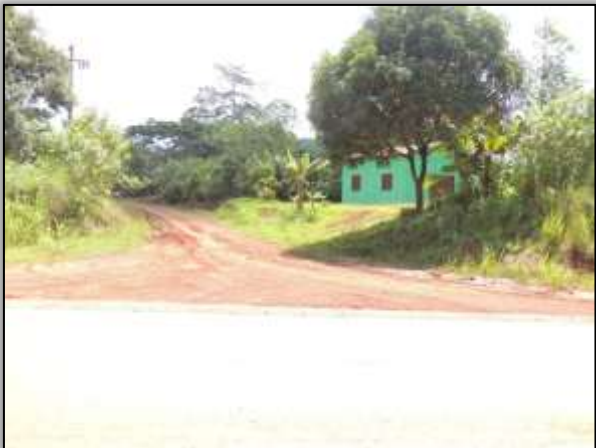
Vicinal 85 sul	E	S 03.44163° W 052.85596° Km 719,6	Na entrada da vicinal há uma propriedade produtora de cacau, cultura predominante em toda extensão da vicinal. Possui 4 metros de largura na entrada e acesso bom. Entrada a 90° com a rodovia recém pavimentada.

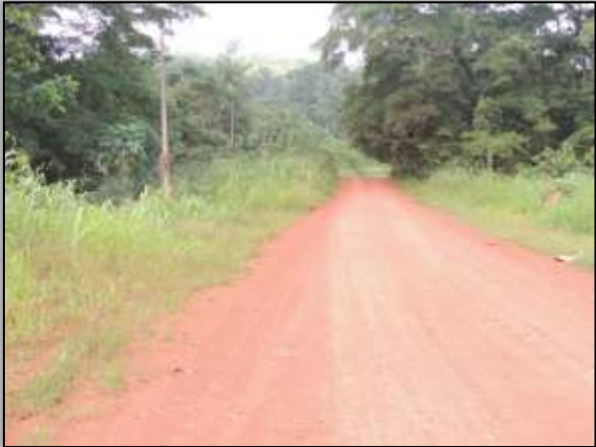
Nome	Lado	Localização (Coordenadas em graus decimais e Km)	Descrição	Foto
Vicinal 90 norte	D	S 03.44334° W 052.89361° Km 723,6	Acesso pela área urbana de Medicilândia possui vegetação secundária, com 7 metros de largura. Boa visibilidade para entrada e saída de veículos.

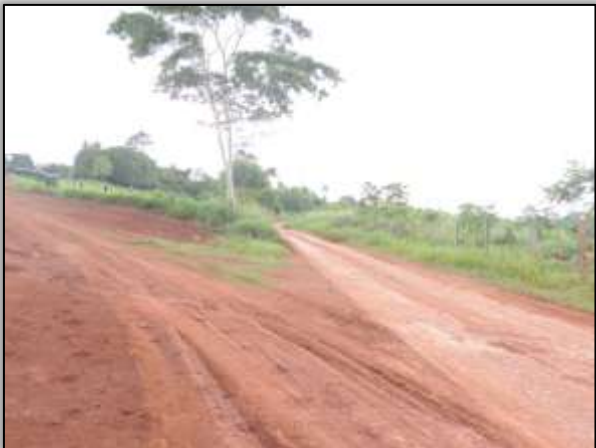
Vicinal 90 sul	E	S 03.46157° W 052.88742° Km 723,6	Acesso pela área urbana de Medicilândia. Existe um cemitério próximo a entrada. Vegetação de pastagem e largura de 5 metros.

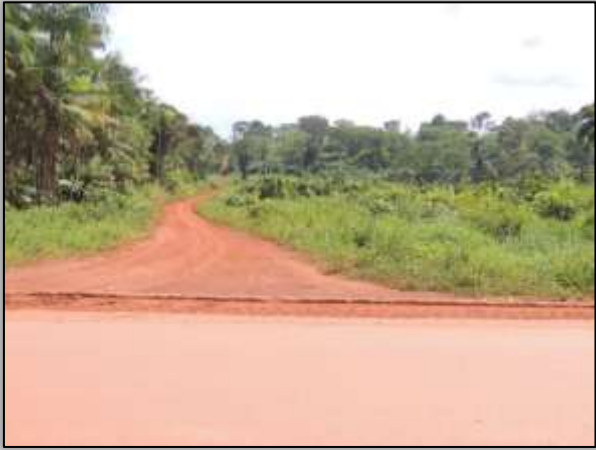
Nome	Lado	Localização (Coordenadas em graus decimais e Km)	Descrição	Foto
Ramal não identificado	E	S 03.44569° W 052.90239° Km 724,6	Possui vegetação de açai às margens da vicinal, com largura de 5 metros e com inclinação de 90°. Possui boa visibilidade e acesso para entrar e sair veículos.

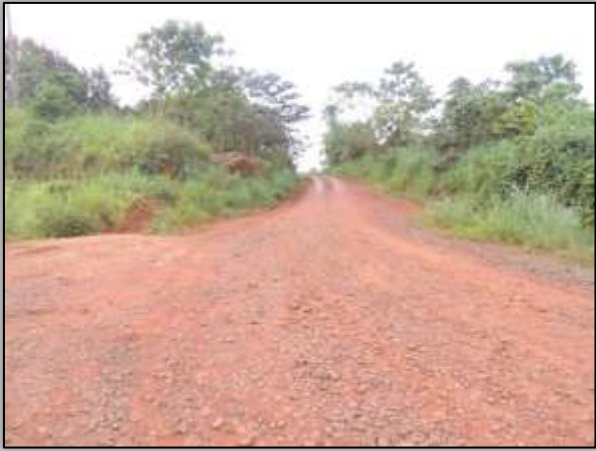
Vicinal 94 norte	D	S 03.45184° W 052.92155° Km 726,9	Possui 10m de largura com inclinação de 90° com vegetação de capim ao lado. Possui boa visibilidade e acesso para entrar e sair da vicinal. Com sistema de drenagem na entrada.

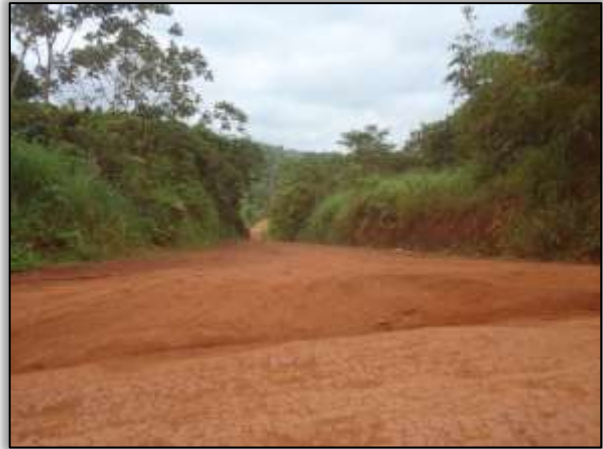
Nome	Lado	Localização (Coordenadas em graus decimais e km atualizada)	Descrição	Fotos
Vicinal 95 sul	E	S 03.46132° W 052.93416° Km 729	Com vegetação de capoeira e capim. Propriedade vizinha com o cultivo de cacau. Possui 8m de largura com inclinação de 90° boa visibilidade e acesso para entrar e sair. Na entrada e saída da vicinal possui uma vala.

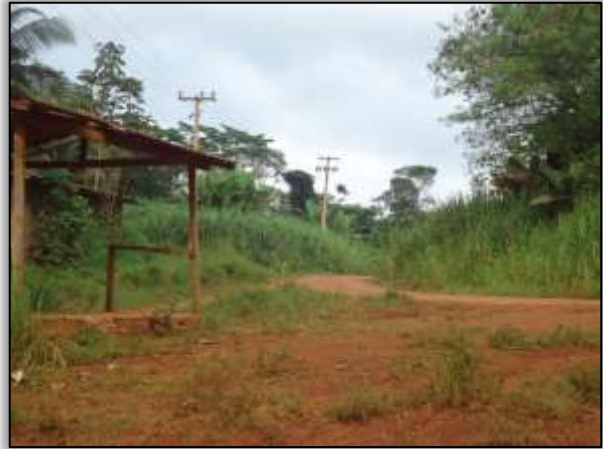
Vicinal 100 norte	D	S 03.49097° W 052.96724° Km 734	Propriedade particular aparentemente abandonada na entrada. Na vicinal predomina o cultivo do cacau, com 3 metros de largura na entrada. Há uma bifurcação com intersecção em forma de triângulo. Baixa visibilidade devido a vegetação de capins nas margens.

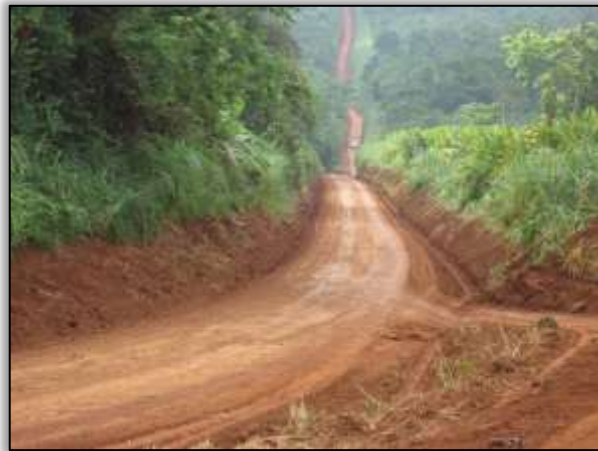
Nome	Lado	Localização (Coordenadas em graus decimais e km atualizada)	Descrição	Fotos
Vicinal km 100 sul	E	S 03.49097° W 052.96724° Km 734,1	Com vegetação de capoeira nas margens e predominância de plantação de cacau. Fica em frente à Vicinal 100 norte, com largura de 3 metros. Viveiro de muda de cacau da Ceplac. Entrada com baixa visibilidade. Vicinal em boas condições de acesso.

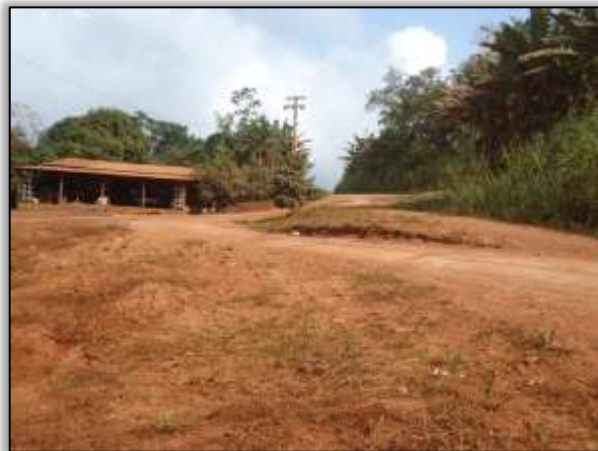
Vicinal Km 105 norte	D	S 03.50187° W 053.01250° Km 739,3	Propriedade na entrada com a plantação predominante de bananas. Na vicinal predomina a criação de gado e possui largura 2,5 metros com inclinação de 90°. Boa visibilidade e acesso para entrar e sair. Formação de valas devido o escoamento de águas pluviais.

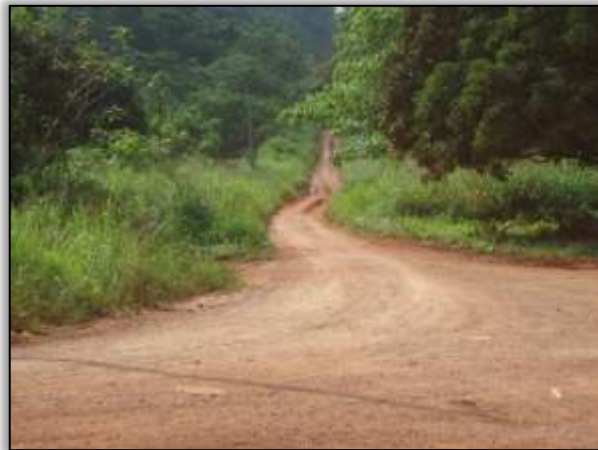
Nome	Lado	Localização (Coordenadas em graus decimais e km atualizada)	Descrição	Fotos
Vicinal 105 sul	E	S 03.50187° W 053.01250° Km 739,3	Há uma propriedade na entrada da vicinal onde o plantio de cacau é predominante na maior parte de sua extensão. Possui 3 metros de largura com inclinação de 90°. Boa visibilidade e acesso para entrar e sair.

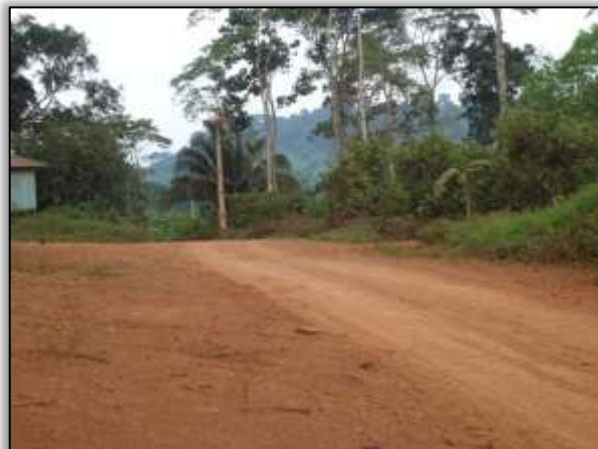
Vicinal 110 norte	D	S 03.50046° W 053.05576° Km 744,3	Propriedade na entrada. Possui 5 metros de largura com inclinação de 90° e formação de ravinas devido ao escoamento superficial na maior parte da entrada.

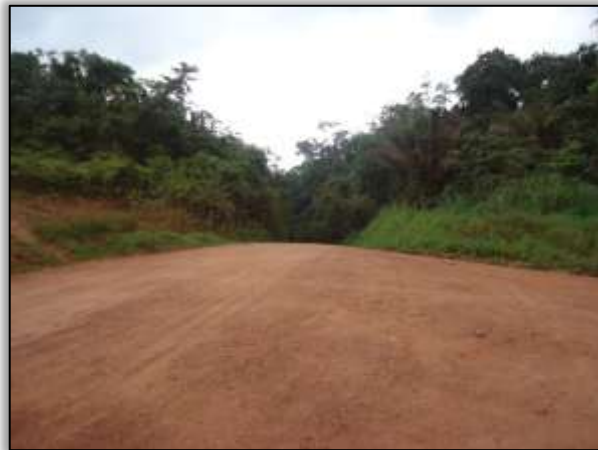
Nome	Lado	Localização (Coordenadas em graus decimais e km atualizada)	Descrição	Fotos
Vicinal 110 sul	E	S 03.50141° W 053.05759° Km 744,5	Com 4m de largura com inclinação de 90° e entrada com vegetação de capoeira nas laterais. Difícil visibilidade devido à vegetação lateral. Acesso bom para a vicinal.

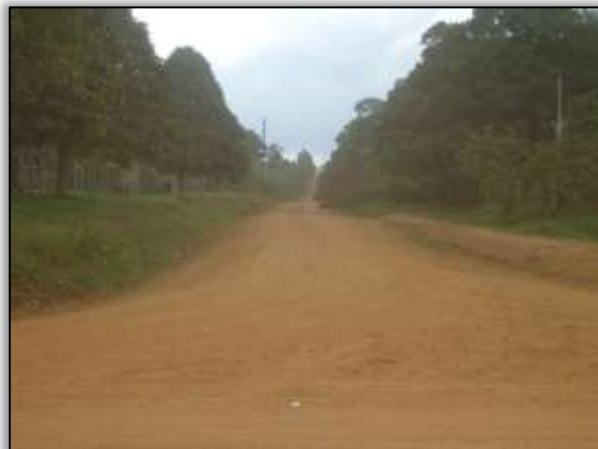
Vicinal 115 sul	E	S 03.49606°-* W 053.10072° Km 749,5	Na entrada existe uma propriedade particular com plantação de frutíferas e um campo de futebol. Possui largura de 4,5 metros com inclinação de 90°. Boa visibilidade e acesso para entrar e sair.
