BR-230/422/PA

8º Relatório de Acompanhamento dos Programas Ambientais (RA – 8)

OITAVO RELATÓRIO DE ACOMPANHAMENTO DA EXECUÇÃO DOS PROGRAMAS AMBIENTAIS

3.12. PROGRAMA DE REGULAMENTAÇÃO E CONTROLE DA FAIXA DE DOMÍNIO - PROFAIXA

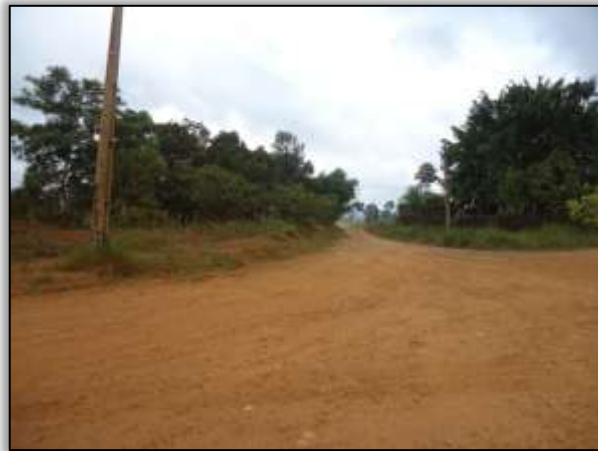
Nome	Lado	Localização (Coordenadas em graus decimais e km atualizada)	Descrição	Fotos
Vicinal 115 norte -Surubim	D	S 03.49606° W 053.10072° Km 749,5	Existem duas propriedades vizinhas do lado esquerdo e direito, ficando em frente a Vicinal 115 Sul com largura de 6m. Possui entrada largura 5 m com inclinação de 90° com boa visibilidade e acesso para entrar e sair.

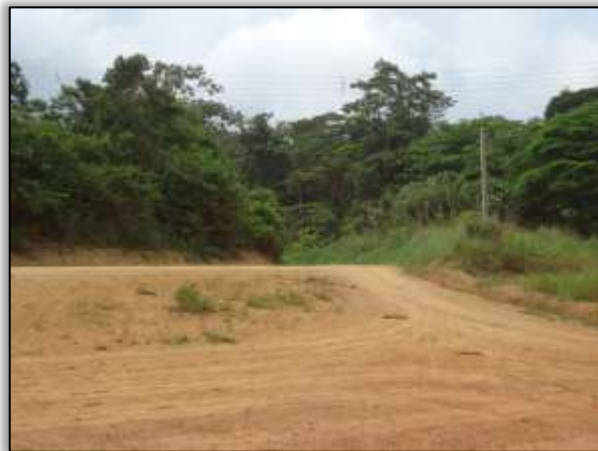
120 Sul	E	S 03.51800° W 053.13902° Km 754,6	Com 4m de largura e entrada com vegetação de capoeira nas laterais. Em frente á Vila União da Floreta. Boa visibilidade para entrar e sair.

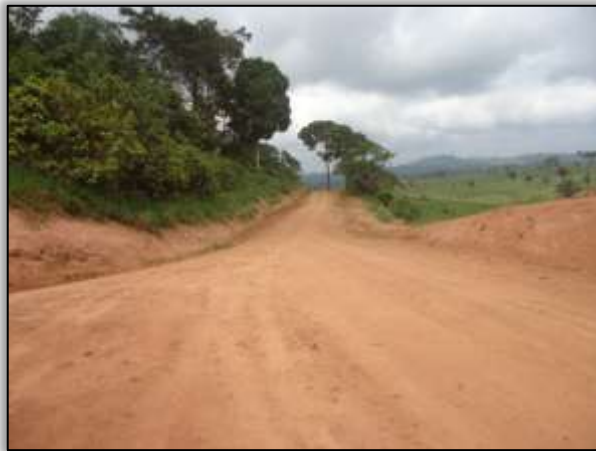
Nome	Lado	Localização (Coordenadas em graus decimais e km atualizada)	Descrição	Fotos
Vicinal 2,5	D	S 03.521500° W 053.148167° Km 755,6	Há uma propriedade próxima à entrada que possui área de pastagem para bovinos. Essa vicinal está localizada próxima à Vila da Floresta no km 120. O condutor de veículos deve ter atenção na saída devido a proximidade com uma subida da rodovia principal.

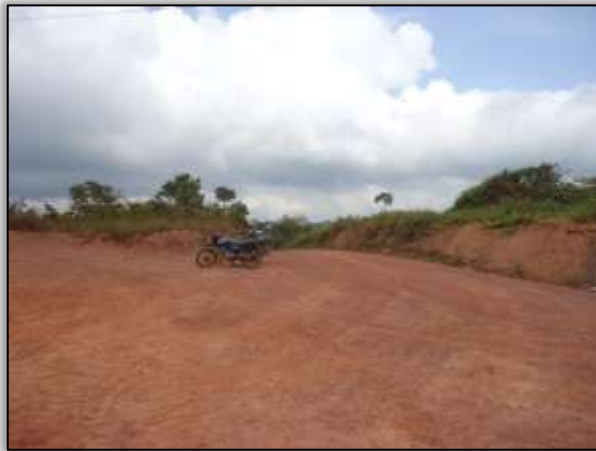
Vicinal 125	D	S 03.563033° W 053.198183° Km 763	Ao lado da vicinal há uma propriedade com área de pasto. Possui entrada larga com boa visibilidade e acesso para entrar e sair.

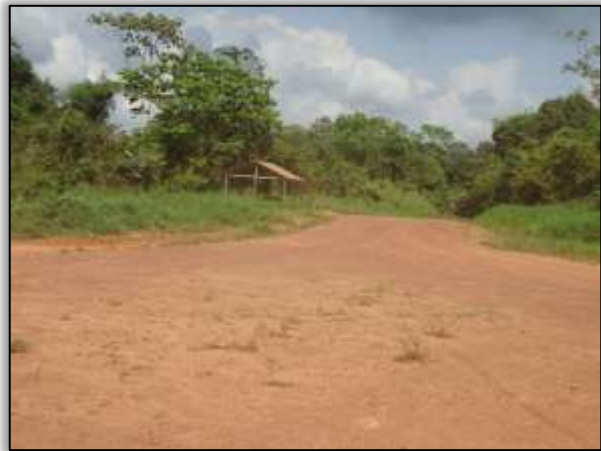
Nome	Lado	Localização (Coordenadas em graus decimais e km atualizada)	Descrição	Fotos
Vicinal 130	D	S 03.59986° W 053.23811° Km 769,8	Com vegetação de capoeira, possui 5 metros de largura. Possui entrada larga com boa visibilidade e acesso para entrar e sair.

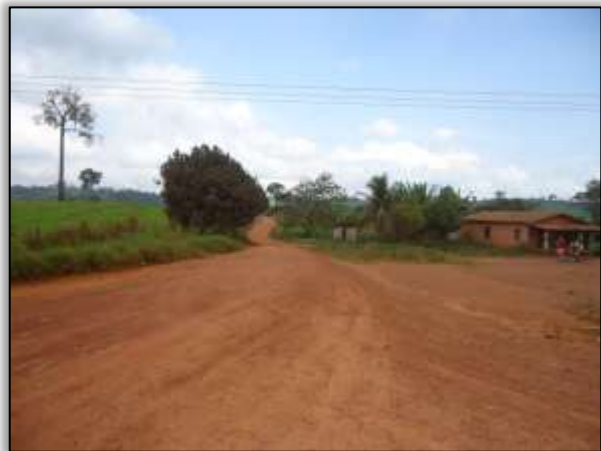
Vicinal 135 Norte	D	S 03.60752° W 053.28259° Km 774,9	A vicinal possui 56 km de extensão, vegetação de pastagem e uma propriedade próxima à entrada. Possui largura de 5 metros. Possui boa visibilidade e acesso para entrar e sair.

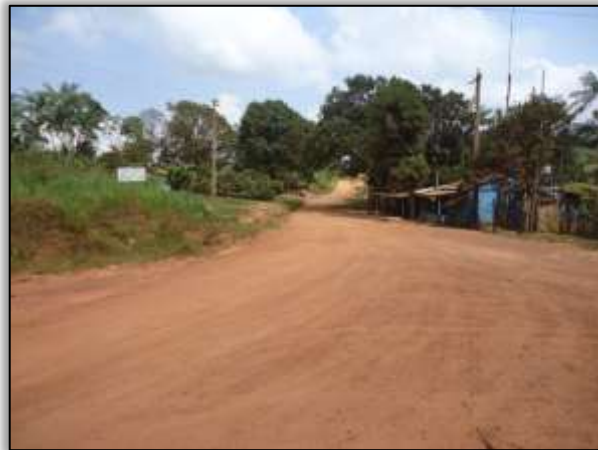
Nome	Lado	Localização (Coordenadas em graus decimais e km atualizada)	Descrição	Fotos
Vicinal Zero	D	S 03.61569° W 053.32645° Km 779,8	A passagem se dá pelo interior de uma pequena vila familiar. Esta vicinal dá acesso à rodovia Santarém-Cuiabá, possui 3m de largura. Possui boa visibilidade e acesso para entrar e sair.

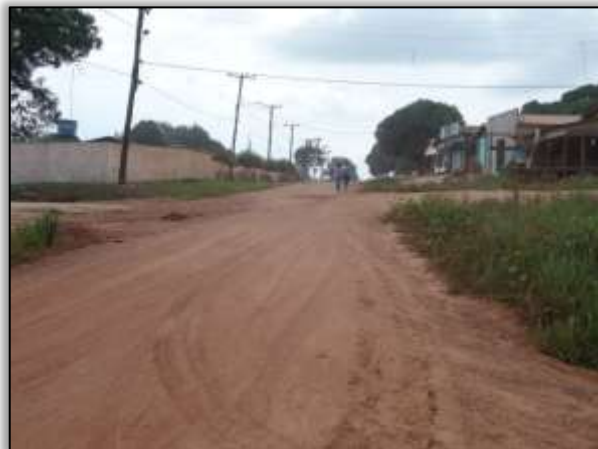
Vicinal 140 Sul (Pedra Roxa)	E	S 03.626583° W 053.393217° Km 787,4	Vicinal com início na vila Alvorada possui 3 metros de largura e propriedade no lado direito com vegetação do lado esquerdo.

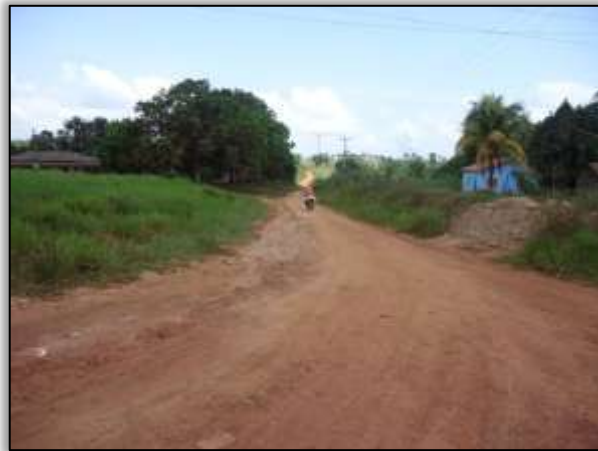
Nome	Lado	Localização (Coordenadas em graus decimais e km atualizada)	Descrição	Fotos
Vicinal 140 Norte	D	S 03.62658° W 053.39339° Km 787,4	Propriedades próximas à entrada. Possui 4 metros de largura e boa visibilidade e acesso para entrar e sair da vicinal. Na entrada há placas com indicação das fazendas Panorama e Rouxinol.

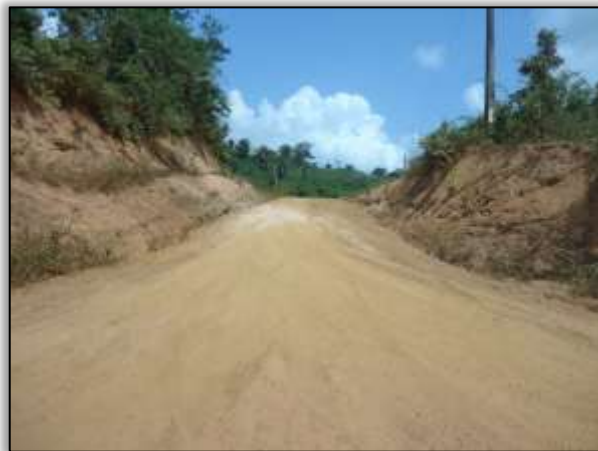
Vicinal 147	D	S 03.63708° W 053.45103° Km 794	A entrada da vicinal possui vegetação de capoeira e capim. Possui 3 metros de largura. Dificil visibilidade devido a vegetação próxima a estrada.

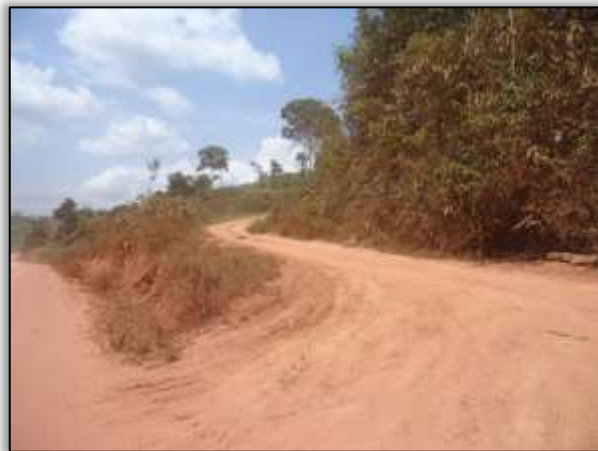
Vicinal 160 Norte	D	S 03.68399° W 053.56442° Km 807,9	Na entrada da vicinal existe pastagem e capoeira. Entrada de difícil acesso tendo sua entrada paralela à rodovia.

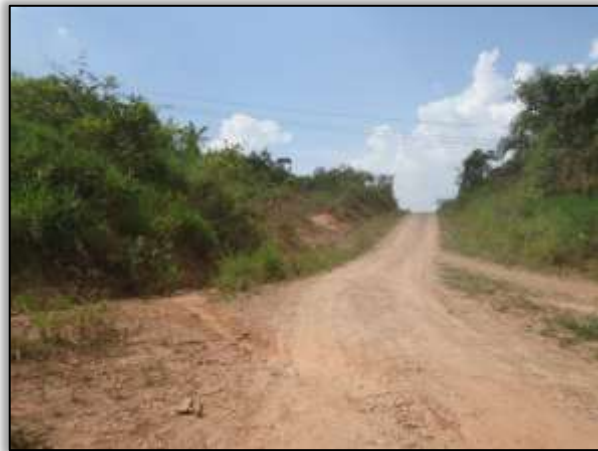
Nome	Lado	Localização (Coordenadas em graus decimais e km atualizada)	Descrição	Fotos
Vicinal 213 norte	D	S 03.85999° W 053.98001° Km 867,7	Com formação de valas devido ao escoamento superficial na entrada da vicinal. Vegetação de capoeira e capim. Vale lembrar que as quilometragens foram atualizadas com o estaqueamento feito pela construtora.

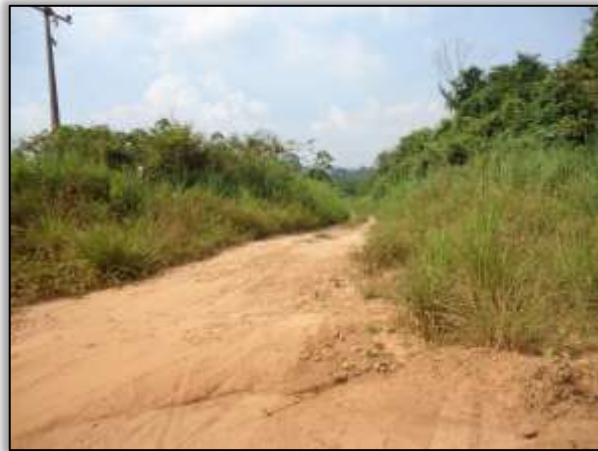
Nome	Lado	Localização (Coordenadas em graus decimais e km atualizada)	Descrição	Fotos
Vicinal 230 norte	D	S 03.85479° W 054.13174° Km 886	Com vegetação de capoeira, Possui 4 km de extensão, com propriedade de cacau, com 3m de largura, com péssima visibilidade na entrada da vicinal e em péssimo estado de conservação na inclinação de 90°. Vale lembrar que as quilometragens foram atualizadas com o estaqueamento feito pela construtora.

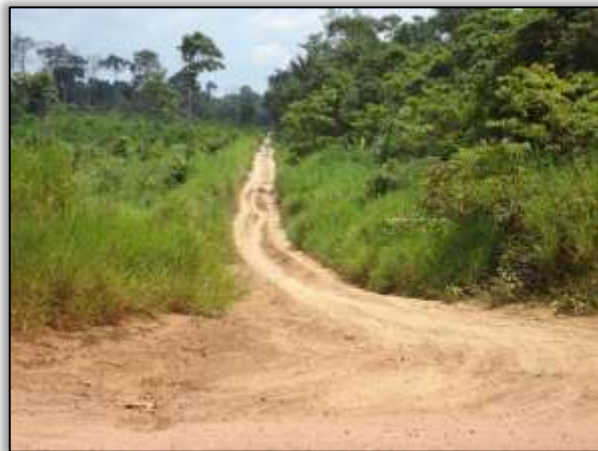
Vicinal 57 solteira	E	S 03.89019° W 054.30777° Km 906,4	Vicinal em frente à comunidade São Miguel, com vegetação de pastagem e capoeira. Tem 2,5 m de largura com inclinação de 90°, com formação de ravinas devido ao escoamento superficial na entrada da vicinal. Com boa visibilidade na entrada.

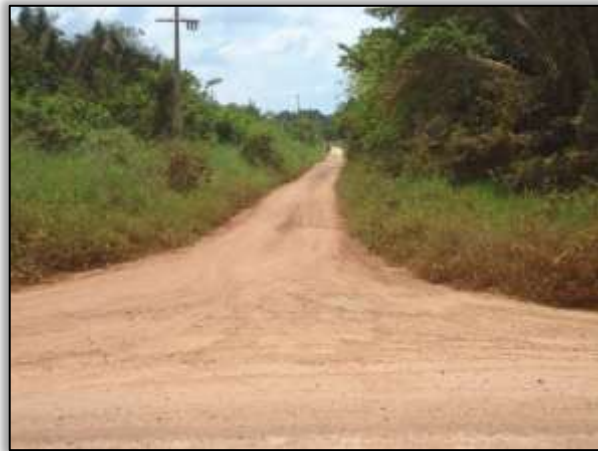
Nome	Lado	Localização (Coordenadas em graus decimais e km atualizada)	Descrição	Fotos
Vicinal 57 Casada	E	S 03.88880° W 054.31643° Km 907,5	Com vegetação de capoeira e capim a vicinal tem 6m de largura com inclinação de 90°. Fica próxima a uma estação pluviométrica, com boa visibilidade e acesso de entrada e saída.

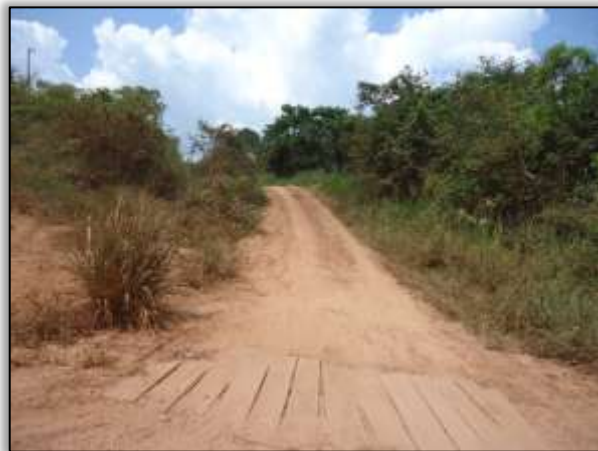
Vicinal 58 Solteira	D	S 03.887864° W 054.319125° Km 907,9	Com vegetação de capoeira e capim a vicinal tem 4m de largura com inclinação de 90. Boa visibilidade para sair e entrar na vicinal, porém ela está localizada em uma curva o que torna perigoso o acesso tanto para vicinal quanto para a rodovia.

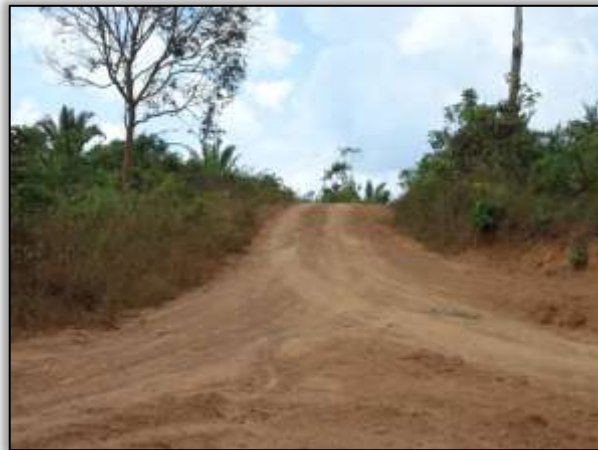
Nome	Lado	Localização (Coordenadas em graus decimais e km atualizada)	Descrição	Fotos
Vicinal 58 Casada	D	S 03.88838° W 054.32426° Km 908,5	No lado E vegetação tipo capoeira e do lado D vegetação tipo pasto. Entrada bifurcada e com uma descida na entrada da vicinal largura de 4 m com inclinação de 90°. Boa visibilidade e acesso de entrada e saída da vicinal.

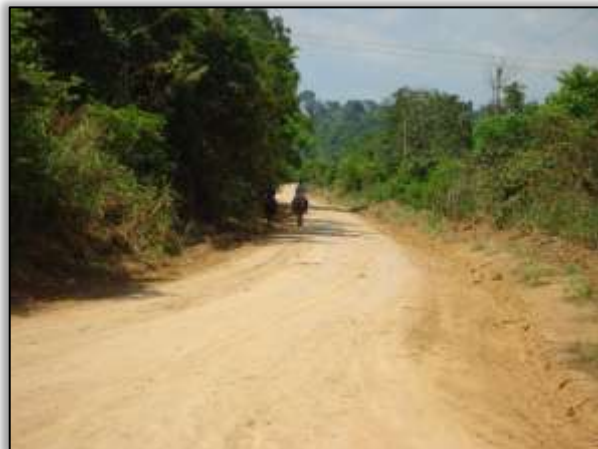
Vicinal do Arrependido	D	S 03.88179° W 054.37613° Km 914,5	Fica em frente à Vila do 221. Próxima à vicinal há uma propriedade com cerca de arame farpado com 6m de distancia das margens da rodovia. Possui largura de 4 metros com inclinação de 90°. De um lado possui vegetação de capoeira, do outro capim, com boa visibilidade e acesso de entrar e sair.

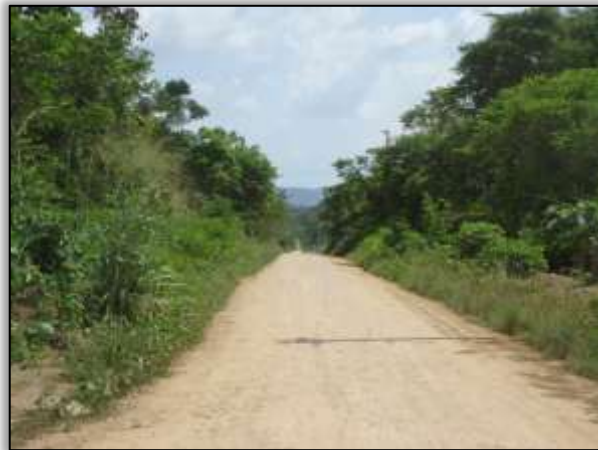
Nome	Lado	Localização (Coordenadas em graus decimais e km atualizada)	Descrição	Fotos
Vicinal do Pajoba	E	S 03.88713° W 054.37743° Km 914,7	A vicinal fica no final da vila do 221, com capoeira em ambos os lados, entrada com boa visibilidade e acesso para entrar e sair.

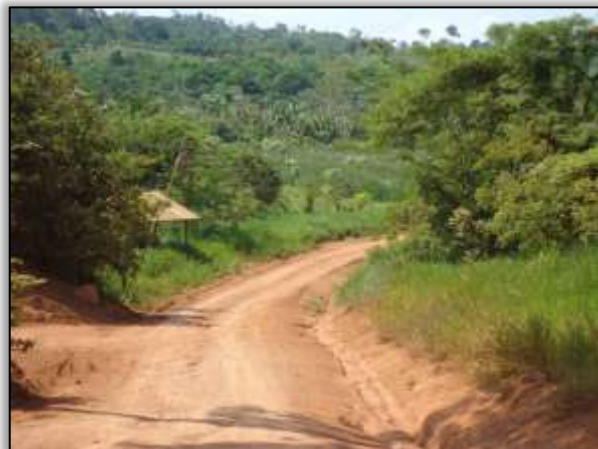
Vicinal do Ângelo	D	S 03.89040° W 054.42482° Km 920,1	Com vegetação de capoeira em um dos lados e do outro lado um comércio. Esta possui 5 metros de largura com inclinação de 90°, com formação de vala na entrada da vicinal. Pastagem nas laterais boa visibilidade.

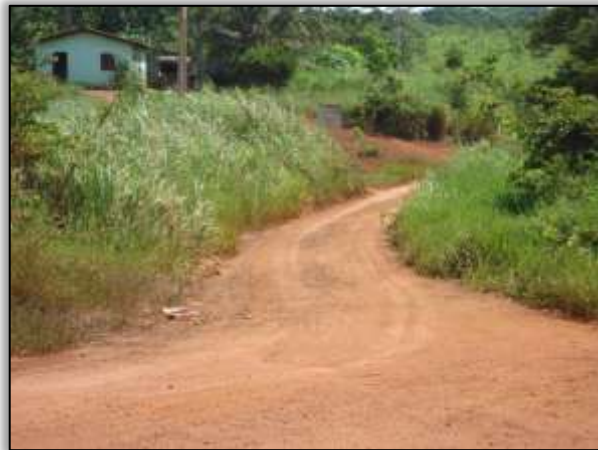
Nome	Lado	Localização (Coordenadas em graus decimais e km atualizada)	Descrição	Fotos
Vicinal do São Paulo	E	S 03.89040° W 054.42482° Km 920,1	Com vegetação de capoeira. A vicinal fica em frente à vicinal do Ângelo. Com largura de 5 metros com inclinação de 90°. Boa visibilidade e acesso para entrar e sair.

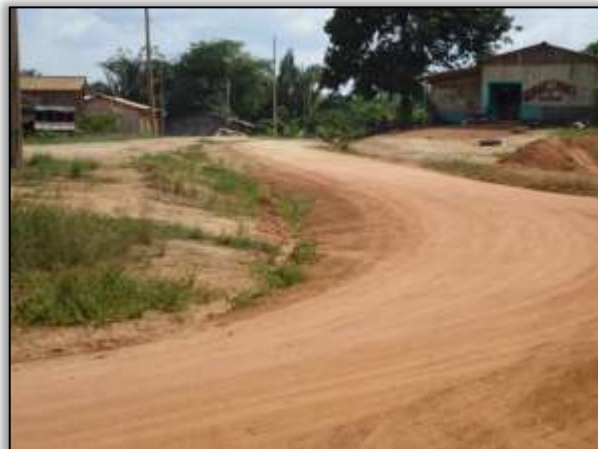
Vicinal Poeirinha	E	S 03.89321° W 054.47184° Km 925,4	Vicinal tem 10 km de extensão, fica em frente à vicinal do Botafogo, com casas próximas à entrada da vicinal. Possui 5 metros de largura com inclinação de 90°. Boa visibilidade e acesso para entrar e sair.

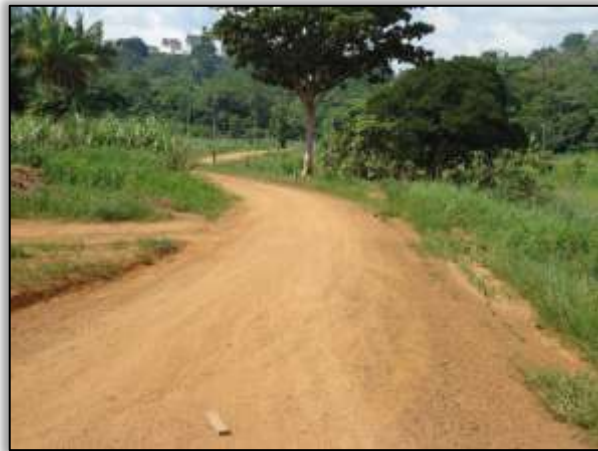
Nome	Lado	Localização (Coordenadas em graus decimais e km atualizada)	Descrição	Fotos
Vicinal Botafogo	D	S 03.89321° W 054.47184° Km 925,4	Vicinal tem 25 km de extensão, com pastagem e corpo hídrico às margens. Esta fica em frente à vicinal do Poeirinha. Possui 4 metros de largura com inclinação de 90°. Boa visibilidade e acesso para entrar e sair.

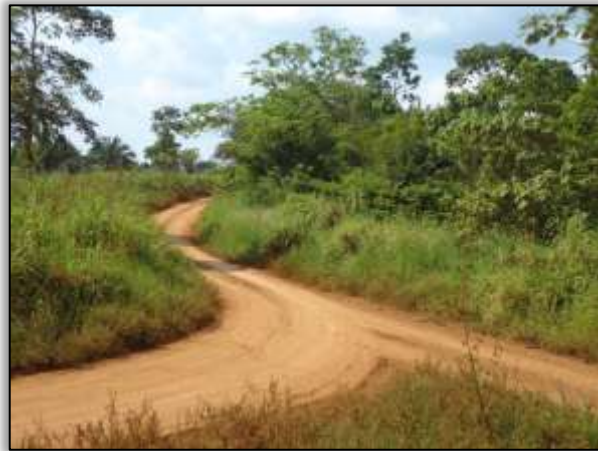
Vicinal do Pulú	D	S 03.89935° W 054.51665° Km 930,4	Vicinal tem 40 km de extensão, com capoeira e capim na entrada da vicinal. Possui 3m de largura com inclinação de 90° e fica em frente à vicinal Mira Selva. Possui uma inclinação na entrada e formação de ravina devido à ausência de drenagem pluvial na pista de rolagem. Pouca visibilidade devido à vegetação herbácea na saída. Entrada com bifurcação.

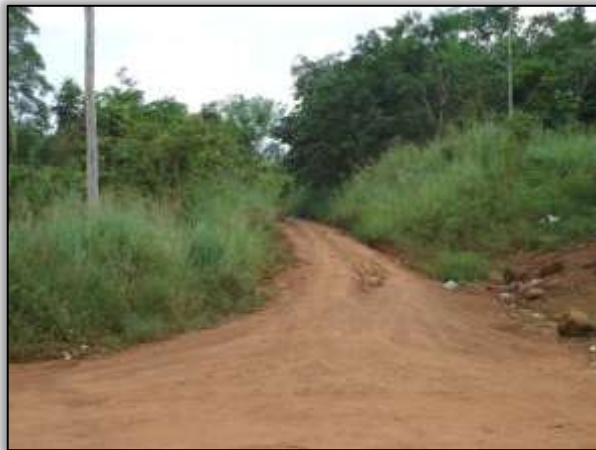
Nome	Lado	Localização (Coordenadas em graus decimais e km atualizada)	Descrição	Fotos
Vicinal da Miraselva	E	S 03.89935° W 054.51665° Km 930,4	Vicinal tem 8 km de extensão com largura de 4 m com inclinação de 90°, com área de capoeira e capim. Possui uma residência no início. A propriedade é do Sr. Erivaldo. Entrada estreita e visibilidade atrapalhada por capinzal.

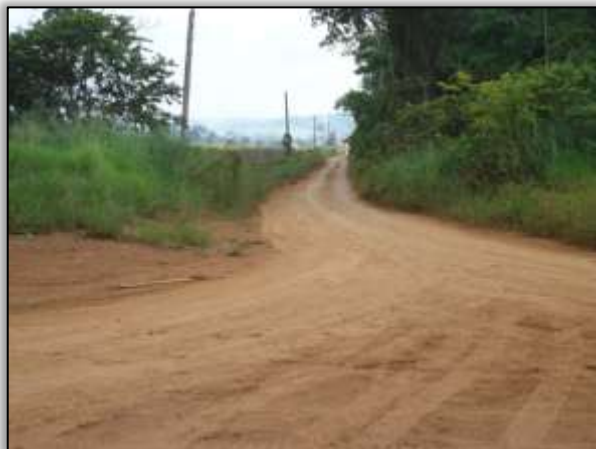
Vicinal 10 sul	E	S 03.91826° W 054.55870° Km 935,6	A vicinal tem 20 km de extensão, fica em frente à vila Aparecida (lote 10). Possui uma fazenda. A entrada DA VICINAL possui 4 metros de largura com inclinação de 90°. Boa visibilidade e acesso para entrar e sair.

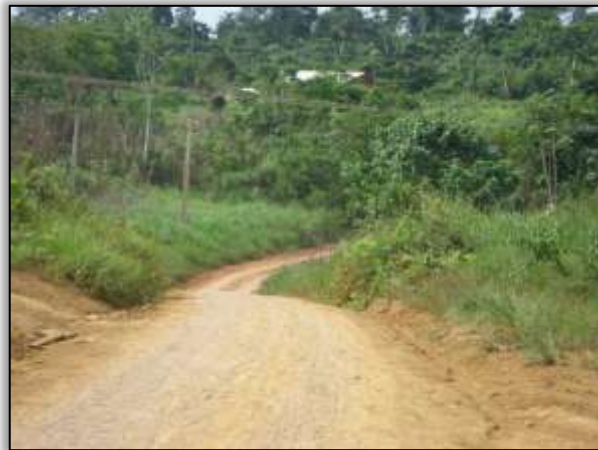
Nome	Lado	Localização (Coordenadas em graus decimais e km atualizada)	Descrição	Fotos
Vicinal 10 Norte	D	S 03.91564° W 054.56260° Km 935,8	Vicinal tem 25 km de extensão, descarte de madeira próximo à entrada do ramal, proveniente de uma madeireira vizinha. Possui largura de 4 metros. Situada aos fundos da vila Aparecida (lote 10). Tem também uma balança comunitária para animais.

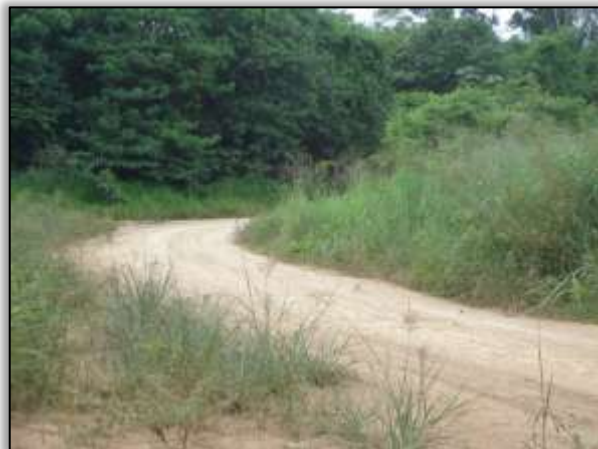
Vicinal Santa Rosa	D	S 03.92850° W 054.58738° Km 939	Vicinal tem 22 km de extensão, com capoeira e capim em ambos os lados da vicinal. Possui 4 metros de largura com inclinação de 90°. Intersecção tipo triângulo com capinzal que dificulta a visibilidade.

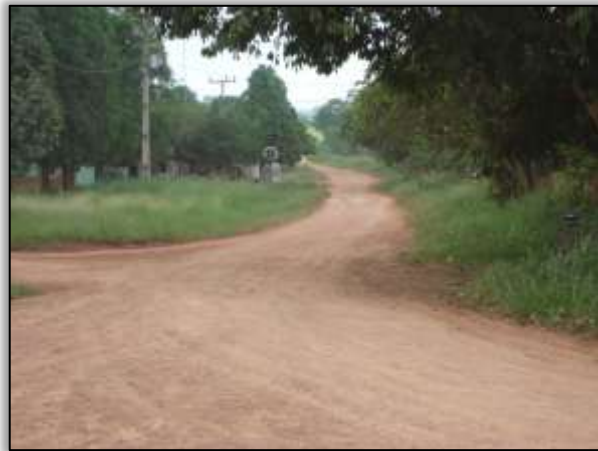
Nome	Lado	Localização (Coordenadas em graus decimais e km atualizada)	Descrição	Fotos
Vicinal Macanã	E	S 03.93888° W 054.60023° Km 940,5	A vicinal tem 22 km de extensão, inicia-se na vila Macanã, com várias propriedades nas proximidades com pastagem e cerca de arame liso.

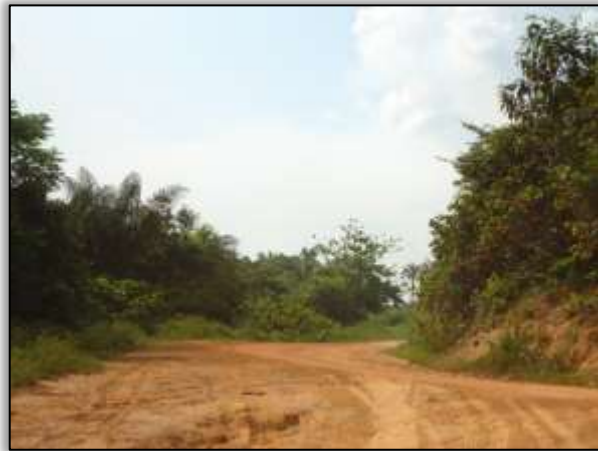
Vicinal do Lama	D	S 03.96138° W 054.63976° Km 946,5	Vicinal tem 23 km de extensão, e dar acesso a rodovia Cuiabá - Santarém com vegetação de capoeira próxima às margens da rodovia, com 6 metros de largura com inclinação de 90°. Formação de dois caminhos de entrada e saída e está situada em uma região de declive da rodovia principal, tornando perigosa a saída de veículos.

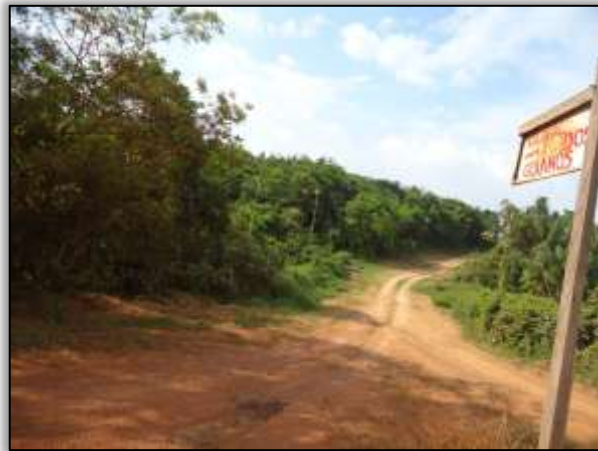
Nome	Lado	Localização (Coordenadas em graus decimais e km atualizada)	Descrição	Fotos
Vicinal dos Goianos	D	S 04.00985° W 054.67662° Km 953,5	Vicinal com vegetação de capoeira foi aberta a estrada com boas condições de acesso.

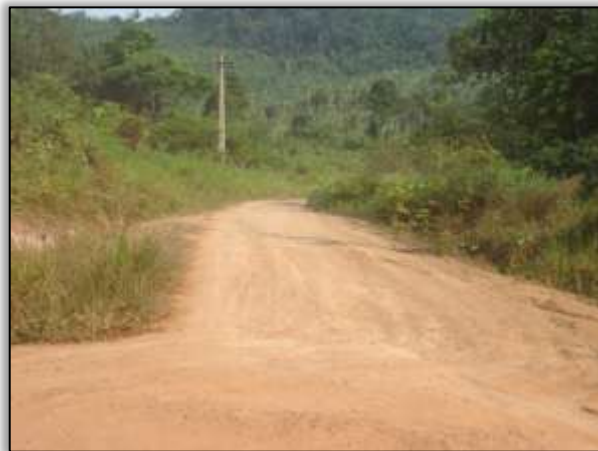
Vicinal do Panorama	E	S 04.02042° W 054.68681° Km 955,1	Vicinal tem 17 km de extensão, vegetação de capoeira e um pequeno talude nas laterais. A vicinal fica próxima à Vila Camargo e possui 10 metros de largura com inclinação de 90°. Formação de ravinas na entrada devido à ausência de drenagem pluvial e visibilidade média para entrar e sair da vicinal.

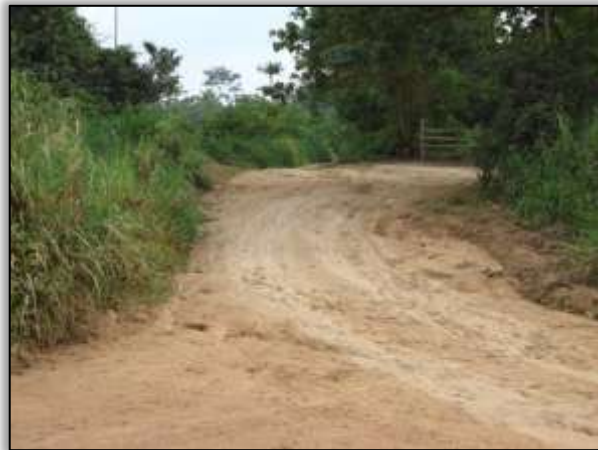
Nome	Lado	Localização (Coordenadas em graus decimais e km atualizada)	Descrição	Fotos
Ramal de acesso a Vicinal do Novo Planalto	E	S 04.03438° W 054.69693° Km 957,1	Antiga saída da vicinal do planalto com largura de 4 m com inclinação de 90°. Pessoas trafegavam por este ramal por motivo da quebra da ponte. Este ramal está aparentemente sem uso, o mesmo fica localizado a 150 metros do igarapé Curuatinga e possui uma propriedade na entrada. Formação de vala na entrada, acesso ruim.

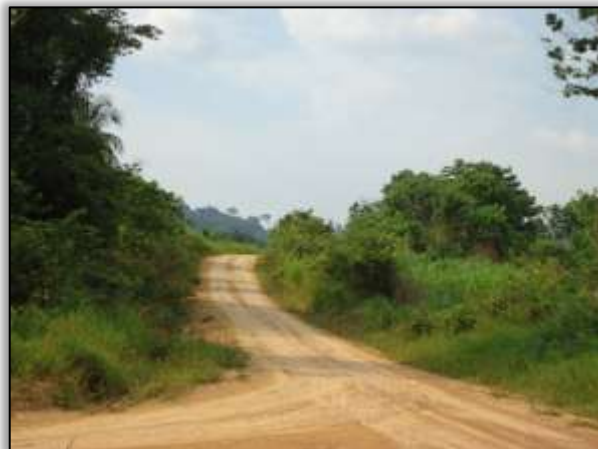
Vicinal São João	D	S 04.03536° W 054.70567° Km 958,1	Vicinal tem 20 km de extensão 4 m de largura com inclinação de 90°, vegetação de capoeira nas margens, Formação de vala na entrada devido ao escoamento superficial e ausência de dispositivos de drenagem. Visibilidade baixa em um dos lados para sair da vicinal.

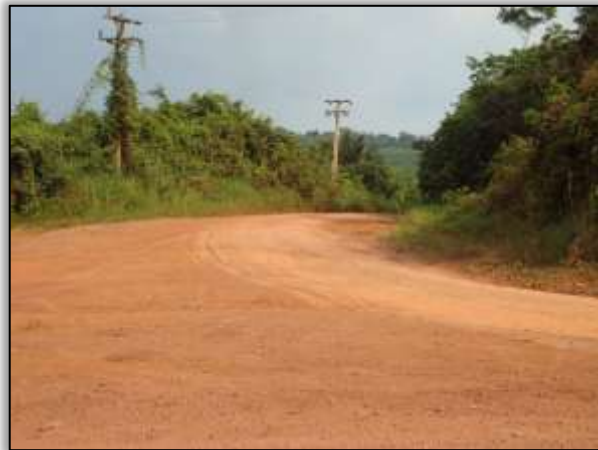
Nome	Lado	Localização (Coordenadas em graus decimais e km atualizada)	Descrição	Fotos
Vicinal Novo Planalto	E	S 04.04274° W 054.71457° Km 959,5	Com vegetação de capoeira a entrada fica em uma área de declive da rodovia principal. A 80 metros de distância da entrada existe uma passagem de um corpo Hídrico. Boa visibilidade para entrar e sair da vicinal, porém com atenção, pois a mesma situação no início de uma descida.

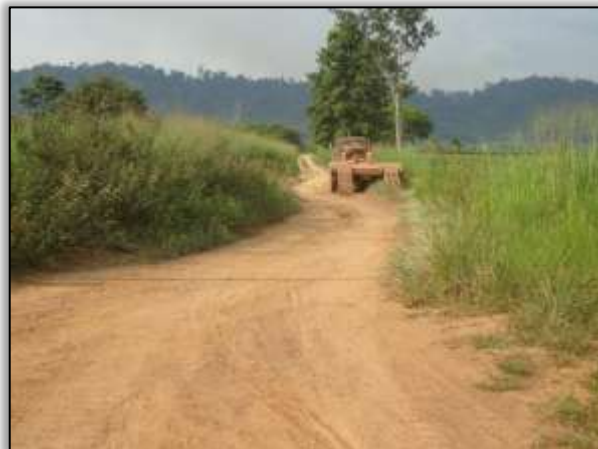
Vicinal Serra Verde	D	S 04.06250° W 054.75508° Km 964,6	A vicinal tem 25 km de extensão e 5 m de largura com inclinação de 90°, entrada estreita com uma propriedade no início da vicinal e um pasto. Boa visibilidade para entrar e sair da vicinal.

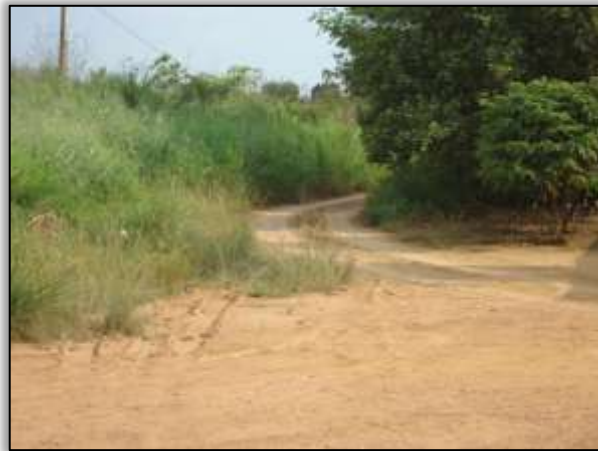
Nome	Lado	Localização (Coordenadas em graus decimais e km atualizada)	Descrição	Fotos
Vicinal Vista Alegre	E	S 04.06250° W 054.75508° Km 964,6	Na entrada da vicinal tem pequeno comércio. Esta fica em frente à vicinal Serra Verde, com 17 km de extensão e 4 metros de largura na entrada. Boa visibilidade para entrar e sair da vicinal.

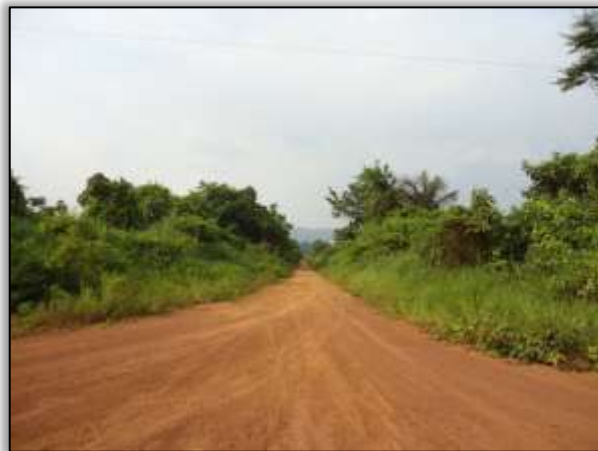
Vicinal Bela União	D	S 04.07494° W 054.79868° Km 969,6	Com capim e capoeira em ambos os lados. Possui 30 km de extensão e largura de 6.5 metros com inclinação de 90°. Boa visibilidade para entrar, mas a saída necessita de atenção devido ao capinzal.

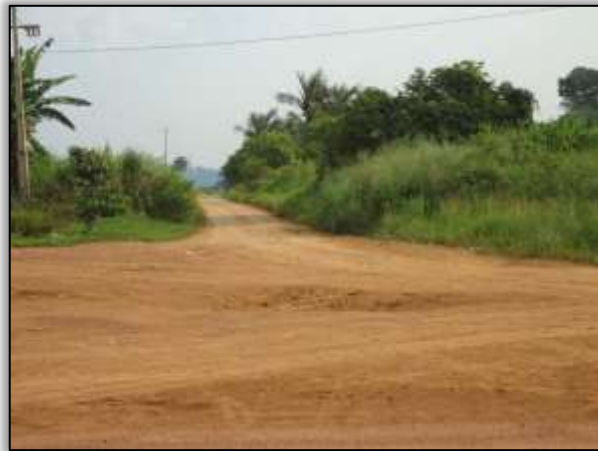
Nome	Lado	Localização (Coordenadas em graus decimais e km atualizada)	Descrição	Fotos
Vicinal Nova União	E	S 04.07494° W 054.79868° Km 969,6	Com vegetação de capoeira e capim do lado esquerdo e direito. Possui largura de 9 metros com inclinação de 90° e fica em frente à vicinal Bela União, tendo somente 18 km de extensão. Boa visibilidade para entrar e sair da vicinal.

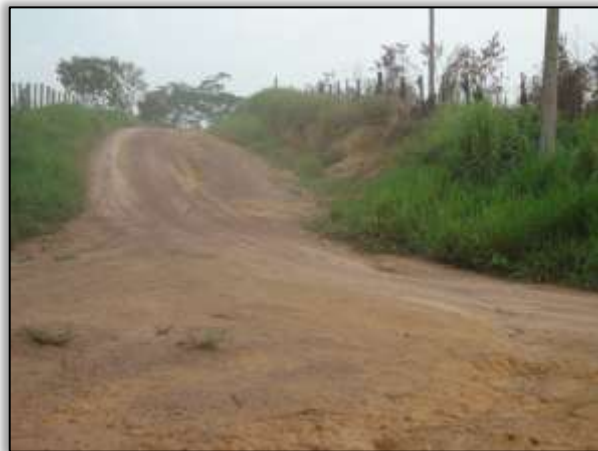
Vicinal Transparaná	E	S 04.08488° W 054.84285° Km 974,6	Com vegetação de capoeira esta fica em frente à vicinal Água Fria, a largura da entrada da vicinal é de 6 metros com inclinação de 90° e com aproximadamente 30 km de extensão. Visibilidade parcial para sair da vicinal e formação de valas na entrada.

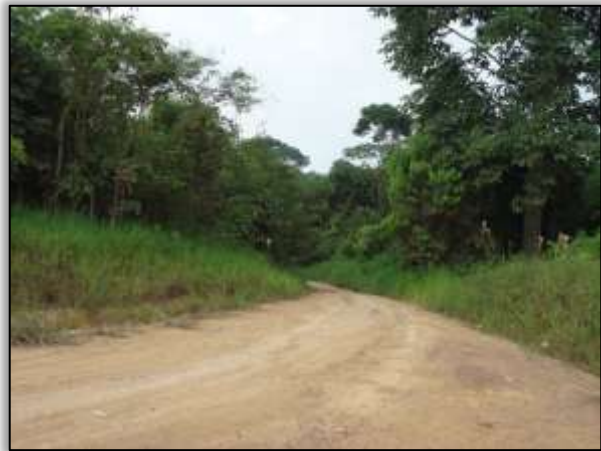
Nome	Lado	Localização (Coordenadas em graus decimais e km atualizada)	Descrição	Fotos
Vicinal Águas Frias	D	S 04.08488° W 054.84285° Km 974,6	. Com vegetação mista de capoeira e frutíferas, e em frente tem uma castanheira. Ao lado é a propriedade do Sr Carlos Saldanha. A vicinal tem 20 km de extensão largura de 8 m com inclinação de 90°, boa visibilidade para entrar e sair da vicinal, porém possui uma pequena elevação no lado direito da entrada.

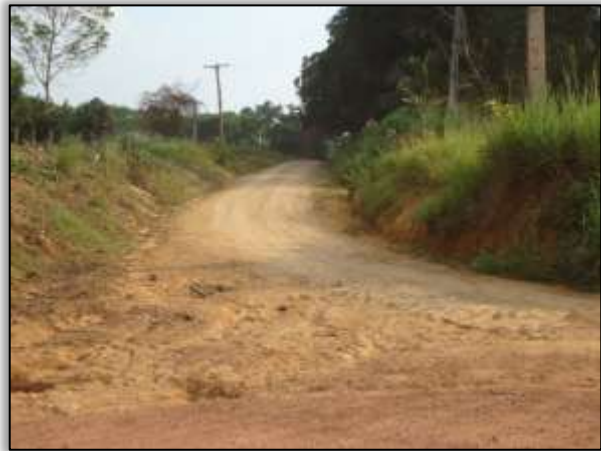
Vicinal da Cachoeira ou Manoel Sabino	E	S 04.08650° W 054.88930° Km 980,4	A largura da entrada da vicinal é de 5 metros com inclinação de 90°. A vicinal fica próxima a um aclave e a visão da saída tem que ser observada com atenção.

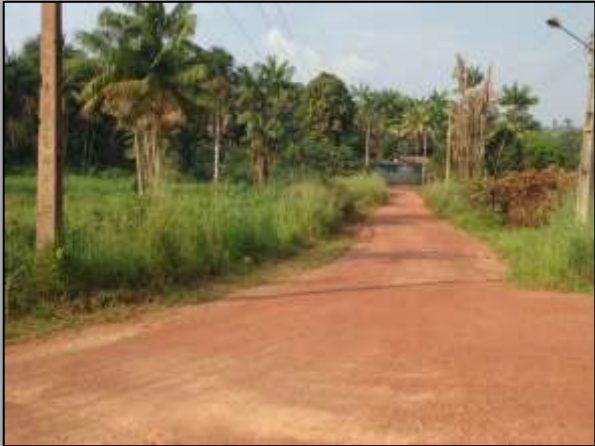
Nome	Lado	Localização (Coordenadas em graus decimais e km atualizada)	Descrição	Fotos
Vicinal da Eletronorte	D	S 04.08779° W 054.89554° Km 981	Vicinal às margens do Igarapé Leitoso, a entrada da vicinal fica próxima à ponte desse igarapé e possui 6 metros de largura com inclinação de 90°. Esse ponto dá acesso ao bairro do leitoso e à subestação de energia da Eletronorte. As margens possuem vegetação de capoeira e casas nas proximidades do rio. A saída da vicinal tem que ser observada com atenção devido à proximidade com a ponte.

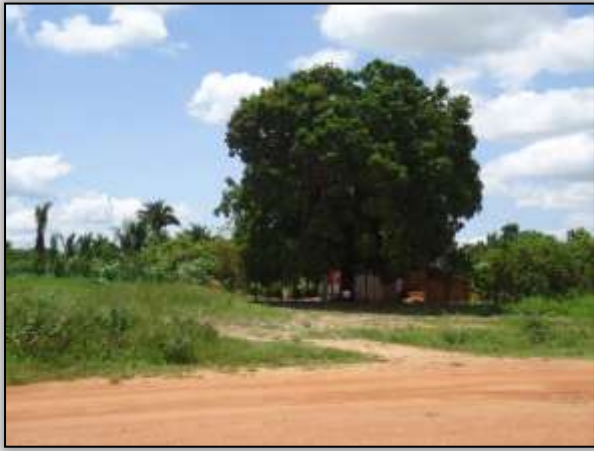
Nome	Lado	Localização (Coordenadas em graus decimais e Km)	Descrição	Fotos
Sem identificação	E	S 05.68998º W 048.19889º Km 4.4	Ocupação de faixa de domínio por residência. Com 33 m de distância do eixo da pista. Apresenta vegetação de pastagem.

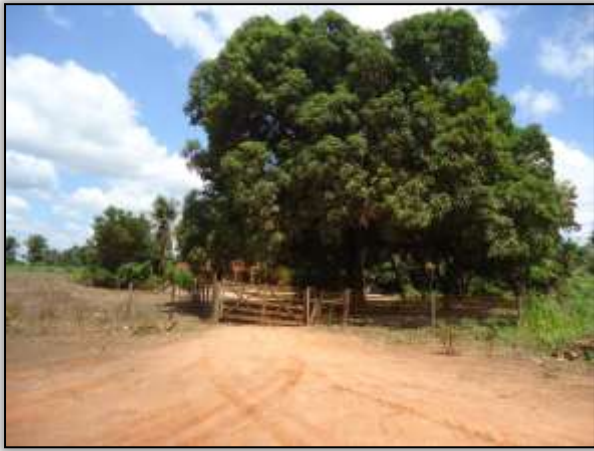
Sem identificação	D	S 05.68785º W 048.20266º Km 4.8	Ocupação de faixa de domínio por residência. Com 20.5 m de distância do eixo da pista. Apresenta vegetação de pastagem e mata nativa.

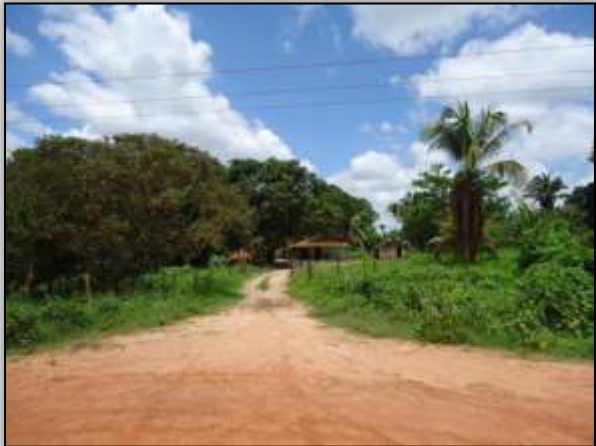
Nome	Lado	Localização (Coordenadas em graus decimais e Km)	Descrição	Fotos
Sem identificação	D	S 05.68551º W 048.20703º Km 5.3	Ocupação de faixa de domínio por residência. Com 16m de distância do eixo da pista. Apresenta vegetação de pastagem.

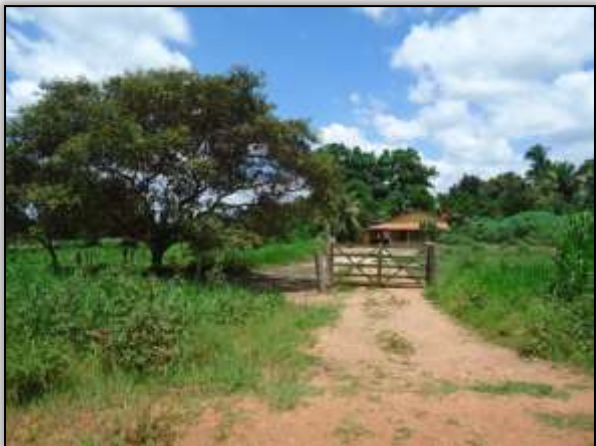
Sem identificação	D	S 05.68495º W 048.20837º Km 5.5	Entrada de fazenda, com cerca de madeira. Com 20m de distância do eixo da pista. Apresenta vegetação de pastagem e mata nativa rala.

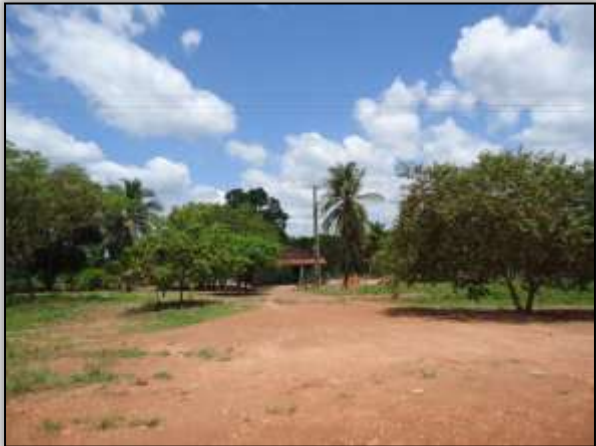
Nome	Lado	Localização (Coordenadas em graus decimais e Km)	Descrição	Fotos
Sem identificação	D	S 05.68056º W 048.21908º Km 6.8	Ocupação de faixa de domínio por residência. Com 38m de distância do eixo da pista. Apresenta vegetação de pastagem e nativa moderada.

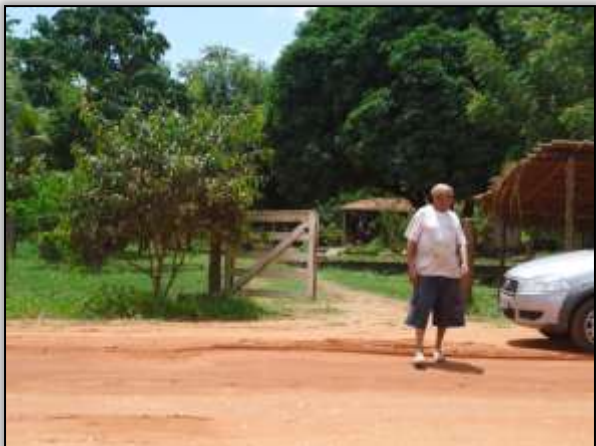
Sem identificação	E	S 05.67961º W 048.22147º Km 7.1	Entrada de fazenda, com cerca de madeira. Com 12m de distância do eixo da pista. Apresenta vegetação de pastagem.

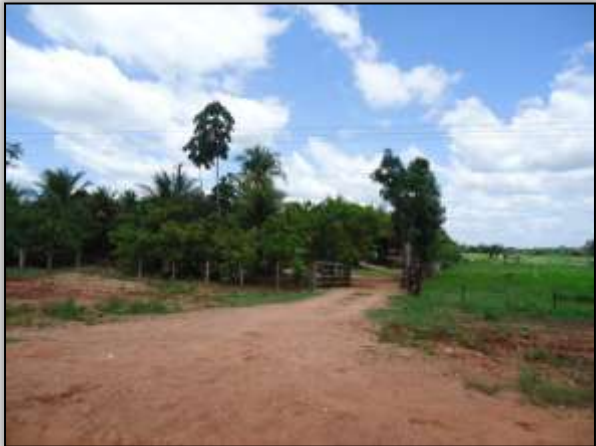
Nome	Lado	Localização (Coordenadas em graus decimais e Km)	Descrição	Fotos
Sem identificação	D	S 05.67800° W 048.22543° Km 7.6	Entrada de fazenda, com cerca de madeira. Com 26m de distância do eixo da pista. Apresenta vegetação de pastagem mata nativa moderada.

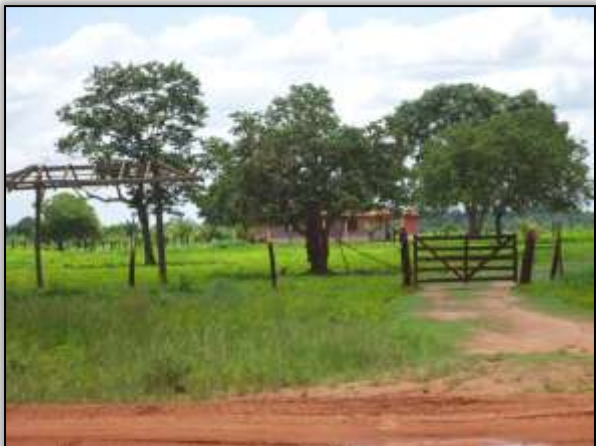
Sem identificação	E	S 05.67551° W 048.25355° Km 10.9	Entrada de fazenda, com cerca de madeira. Com 34m de distância do eixo da pista. Apresenta vegetação de pastagem.

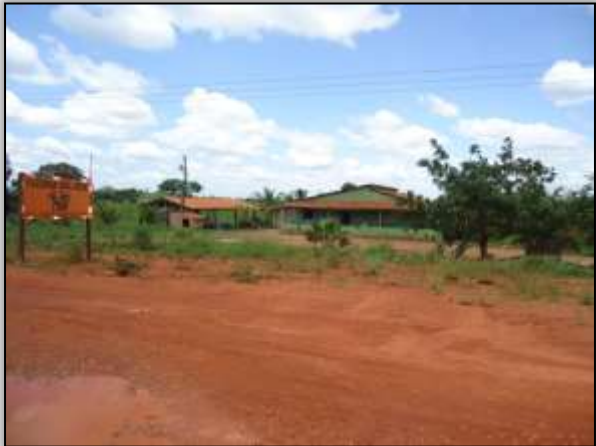
Nome	Lado	Localização (Coordenadas em graus decimais e Km)	Descrição	Fotos
Fazenda São José	D	S 05.67619º W 048.25637º Km 11.3	Ocupação de faixa de domínio, com cerca de arame e fita. Com 30m de distância do eixo da pista. Apresenta vegetação de pastagem.

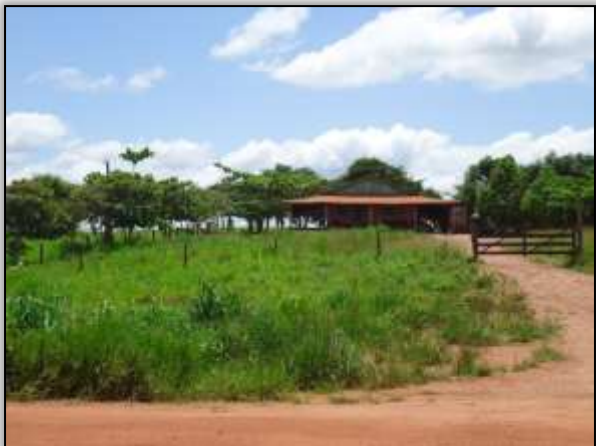
Sem identificação	E	S 05.67834º W 048.26534º Km 12.3	Entrada de fazenda, com cerca de madeira e arame. Com 33m de distância do eixo da pista. Apresenta vegetação de pastagem.

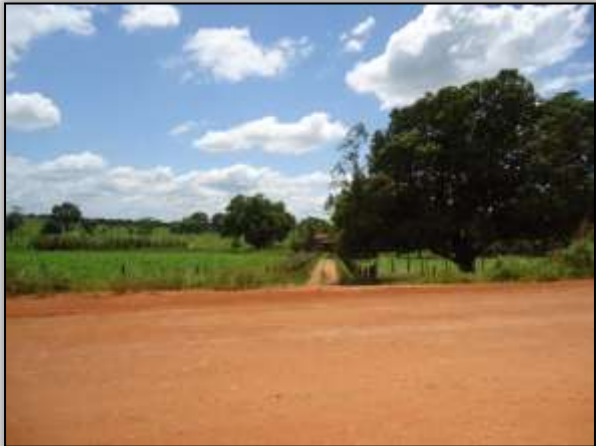
Nome	Lado	Localização (Coordenadas em graus decimais e Km)	Descrição	Fotos
Sem identificação	E	S 05.67915° W 048.26866° Km 12.6	Entrada de fazenda, com cerca de madeira. Com 22m de distância do eixo da pista. Apresenta vegetação de pastagem.

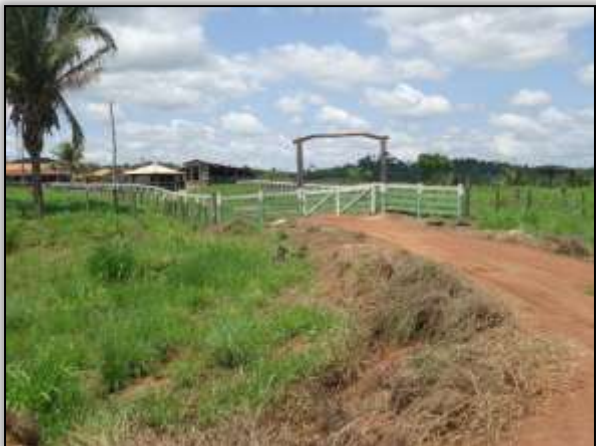
Nome	Lado	Localização (Coordenadas em graus decimais e Km)	Descrição	Fotos
Sem identificação	E	S 05.68627º W 048.29973º Km 16.4	Ocupação de faixa de domínio, com cerca de madeira e arame. Com 38m de distância do eixo da pista. Apresenta vegetação de pastagem.

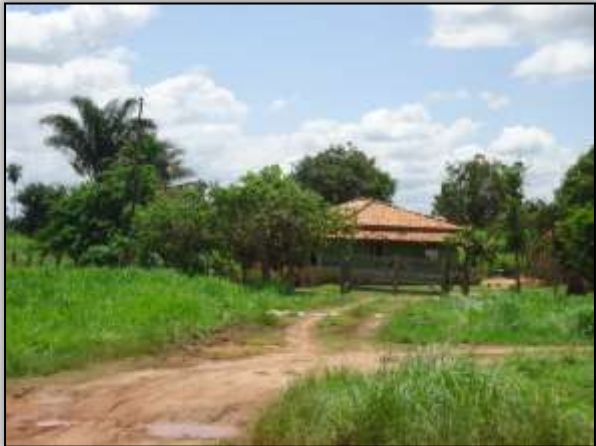
Sem identificação	D	S 05.69816º W 048.35202º Km 22.4	Ocupação em faixa de domínio por residência. Com 35m de distância de vegetação de pastagem. Obs: colocação de placa de indicação.

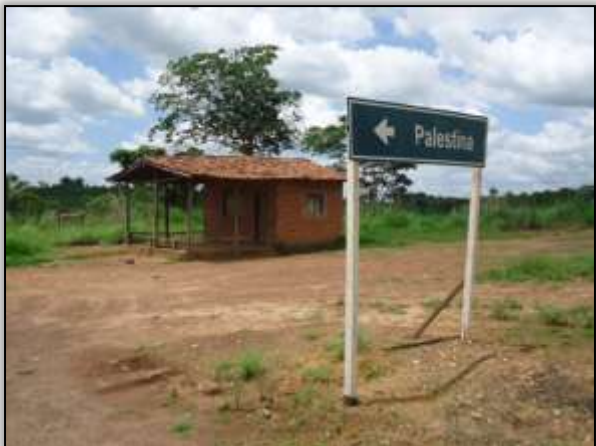
Nome	Lado	Localização (Coordenadas em graus decimais e Km)	Descrição	Fotos
Sem identificação	D	S 05.69554º W 048.36617º Km 24.3	Entrada de fazenda, com cerca de madeira e arame. Com 20m de distância do eixo da pista. Apresenta vegetação de pastagem e mata nativa.

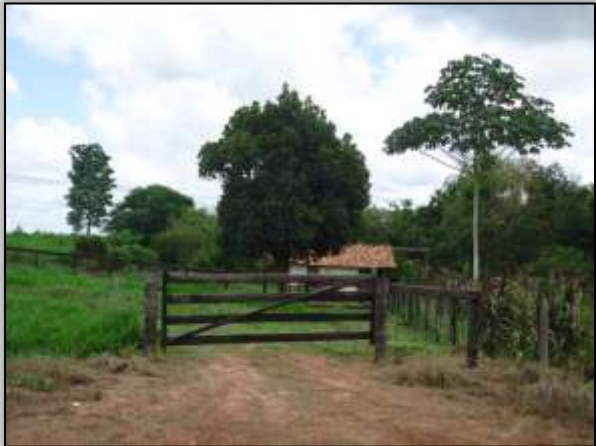
Sem identificação	E	S 05.68844º W 048.37315º Km 24.7	Entrada de fazenda, com cerca de madeira e arame. Com 25m de distância do eixo da pista. Apresenta vegetação de pastagem.

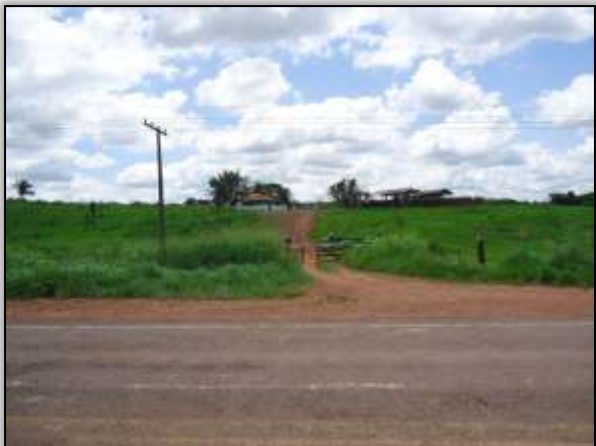
Nome	Lado	Localização (Coordenadas em graus decimais e Km)	Descrição	Fotos
Sem identificação	D	S 05.68747° W 048.37427° Km 24.8	Ocupação em faixa de domínio por residência. Com 36m de distância do eixo da pista. Apresenta vegetação de pastagem.

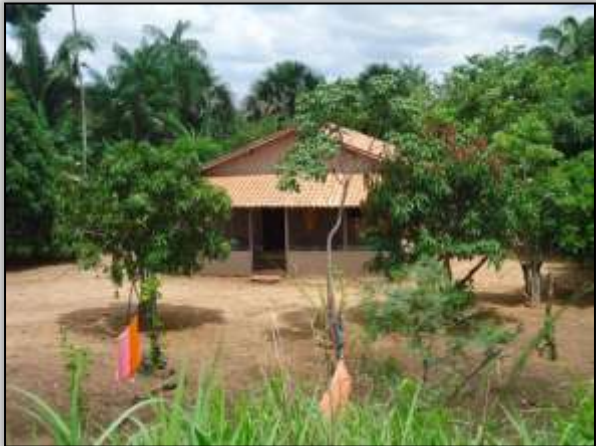
Sem identificação	E	S 05.67922° W 048.38060° Km 26.6	Ocupação em faixa de domínio por residência. Com 25m de distância do eixo da pista. Apresenta vegetação de pastagem.

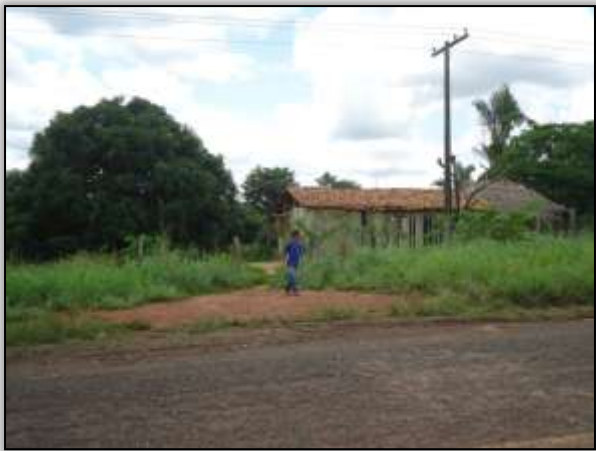
Nome	Lado	Localização (Coordenadas em graus decimais e Km)	Descrição	Fotos
Sem identificação	D	S 05.67008º W 048.38725º Km 28.0	Entrada de fazenda, com cerca de madeira. Com 37m de distância do eixo da pista. Apresenta vegetação de pastagem.

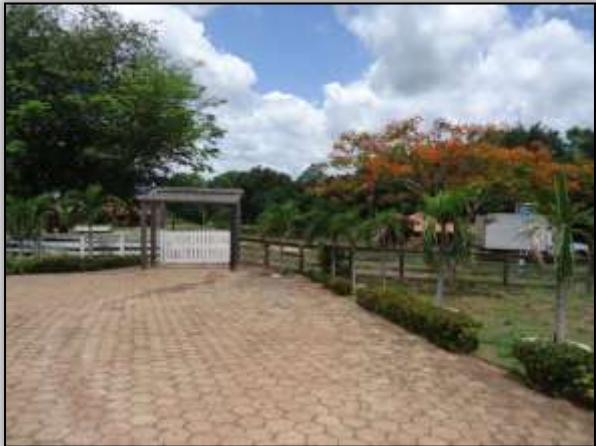
Sem identificação	E	S 05.66499º W 048.39086º Km 28.7	Entrada de fazenda, com cerca de madeira e arame. Com 29m de distância do eixo da pista. Apresenta vegetação de pastagem.

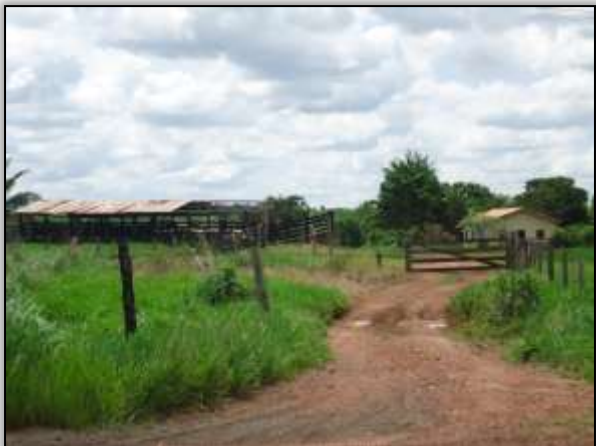
Nome	Lado	Localização (Coordenadas em graus decimais e Km)	Descrição	Fotos
Sem identificação	D	S 05.66275º W 048.39241º Km 29.0	Entrada de fazenda, com cerca de madeira e arame. Com 28m de distância do eixo da pista. Apresenta vegetação de pastagem.

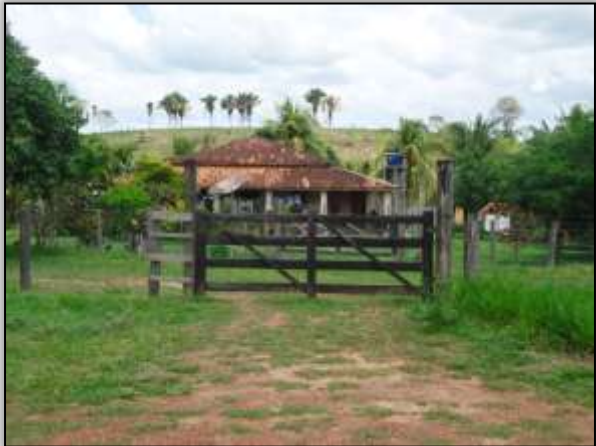
Sem identificação	E	S 05.64719º W 048.40349º Km 31.7	Ocupação em faixa de domínio por residência. Com 20m de distância do eixo da pista. Apresenta vegetação de pastagem. Foi feita limpeza na entrada. Obs: aumento na vegetação rasteira.

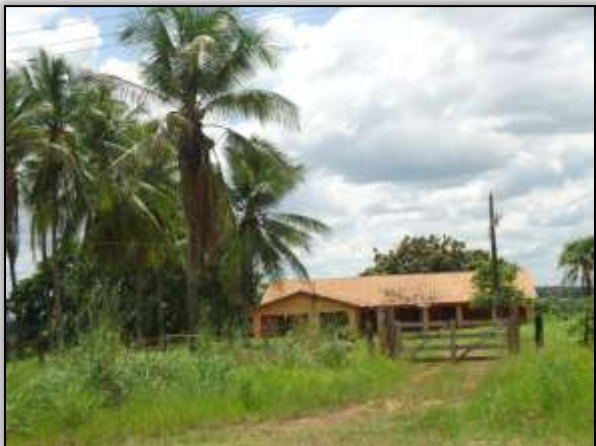
Nome	Lado	Localização (Coordenadas em graus decimais e Km)	Descrição	Fotos
Sem identificação	E	S 05.63032° W 048.41694° Km 34.3	Entrada de fazenda, com cerca de madeira e arame. Com 19m de distância do eixo da pista. Apresenta vegetação de pastagem.
