BR-230/422/PA

8º Relatório de Acompanhamento dos Programas Ambientais (RA – 8)

OITAVO RELATÓRIO DE ACOMPANHAMENTO DA EXECUÇÃO DOS PROGRAMAS AMBIENTAIS

3.12. PROGRAMA DE REGULAMENTAÇÃO E CONTROLE DA FAIXA DE DOMÍNIO - PROFAIXA

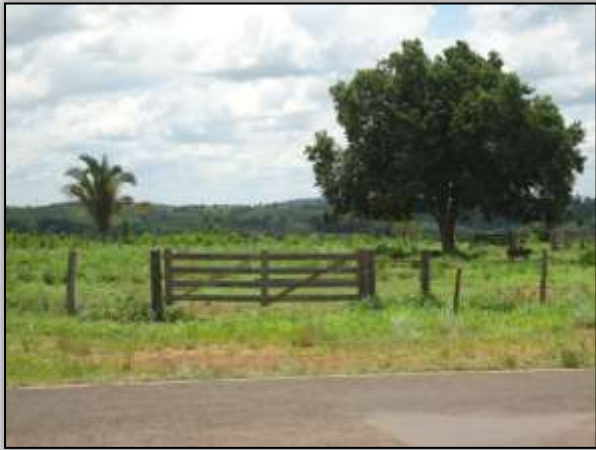
Sem identificação	D	S 05.59897° W 049.46190° Km 40.4	Ocupações em faixa de domínio por residência. Com 38m de distância do eixo da pista. Apresenta vegetação de pastagem.

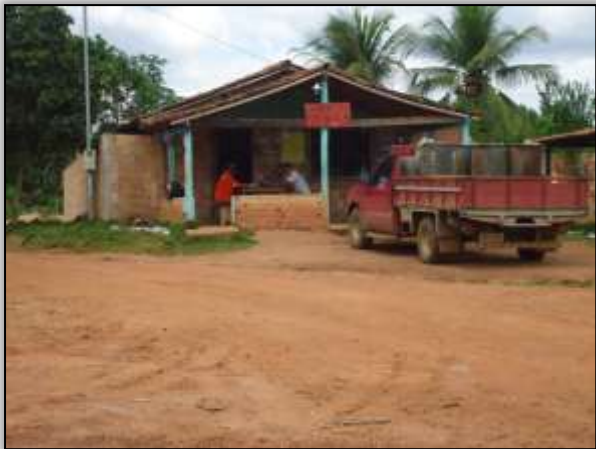
Nome	Lado	Localização (Coordenadas em graus decimais e Km)	Descrição	Fotos
Fazenda São Luís	D	S 05.59375º W 048.47546º Km 42.0	Entrada de fazenda, com cerca de madeira e arame. Com 35m de distância do eixo da pista. Apresenta vegetação de pastagem.

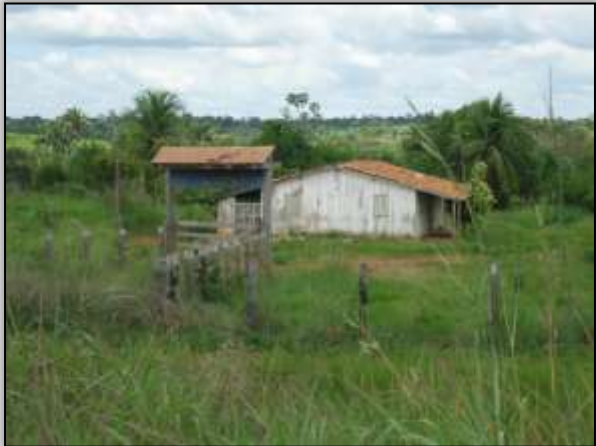
Fazenda cristalina	E	S 05.59128º W 048.48304º Km 42.9	Entrada de fazenda, com cerca de madeira e arame. Com 23m de distância do eixo da pista. Apresenta vegetação de pastagem.

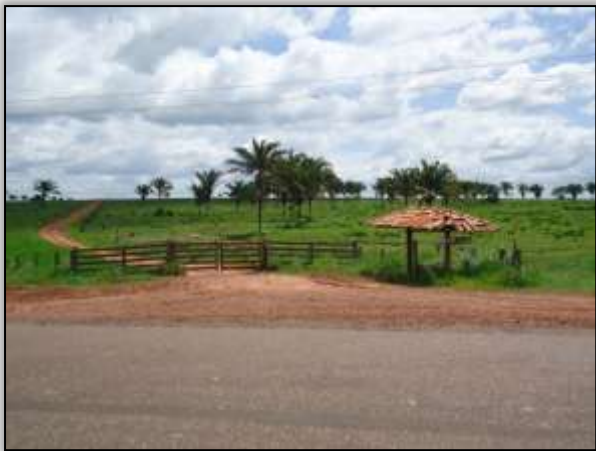
Nome	Lado	Localização (Coordenadas em graus decimais e Km)	Descrição	Fotos
Fazenda Caxangá	D	S 05.58623° W 048.49442° Km 44.3	Entrada de fazenda, com cerca de madeira. Com 33m de distância do eixo da pista. Apresenta vegetação de pastagem.

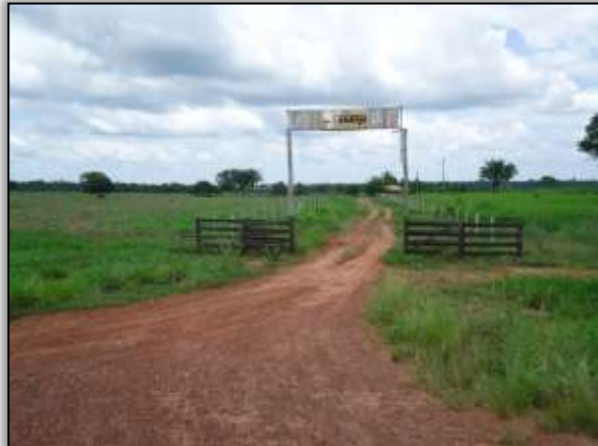
Associação das indústrias de Marabá e região.	D	S 05.57234° W 048.52554° Km 48.0	Entrada de fazenda, com cerca de madeira. Com 35m de distância do eixo da pista. Apresenta vegetação de pastagem.

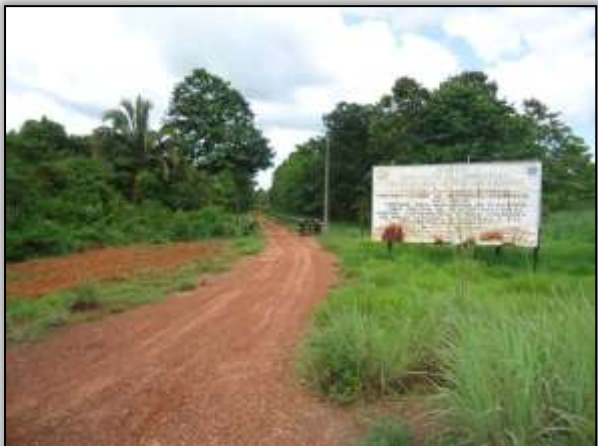
Nome	Lado	Localização (Coordenadas em graus decimais e Km)	Descrição	Fotos
Sem identificação	D	S 05.57162º W 048.52729º Km 48.3	Ocupação em faixa de domínio por residência. Com 33m de distância do eixo da pista. Apresenta vegetação de pastagem.

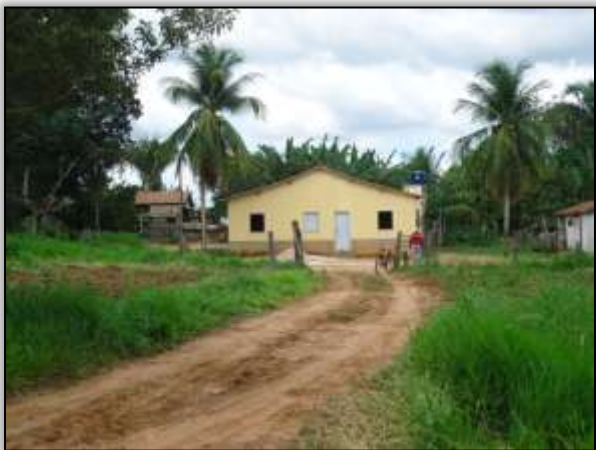
Fazenda Lindóia	E	S 05.56267º W 048.54930º Km 50.9	Entrada de fazenda, com cerca de madeira. Com 38m de distância do eixo da pista. Apresenta vegetação de pastagem.

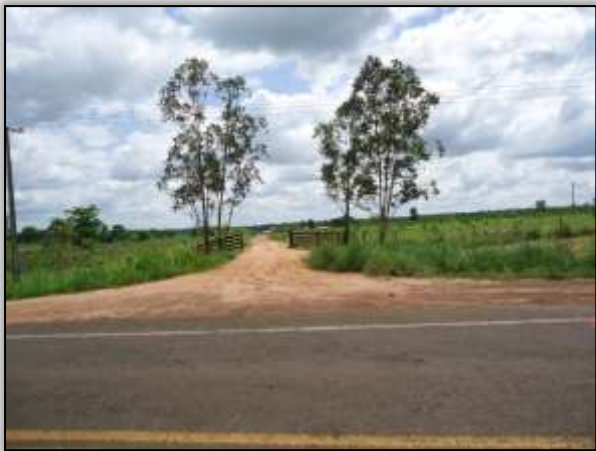
Nome	Lado	Localização (Coordenadas em graus decimais e Km)	Descrição	Fotos
Ouro Canto	E	S 05.56036° W 048.55498° Km 51.7	Ocupação em faixa de domínio por residência. Com 35m de distância do eixo da pista. Apresenta vegetação de pastagem.

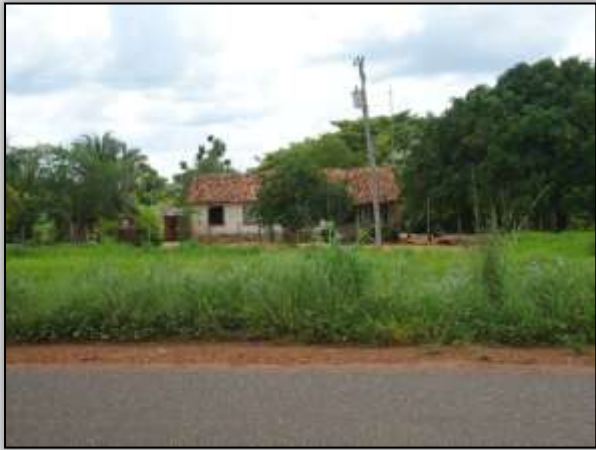
Sem identificação	D	S 05.56027° W 048.55507° Km 51.7	Ocupação em faixa de domínio por residência. Com 33m de distância do eixo da pista. Apresenta vegetação de pastagem.

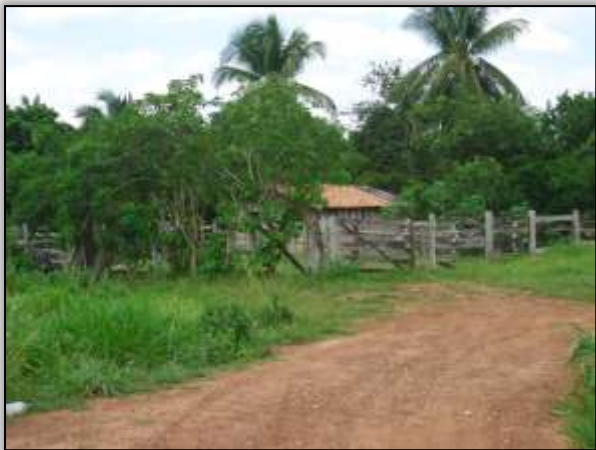
Nome	Lado	Localização (Coordenadas em graus decimais e Km)	Descrição	Fotos
Sem identificação	D	S 05.55468º W 048.56279º Km 52.8	Entrada de fazenda, com cerca de madeira e arame. Com 30m de distância do eixo da pista. Apresenta vegetação de pastagem.

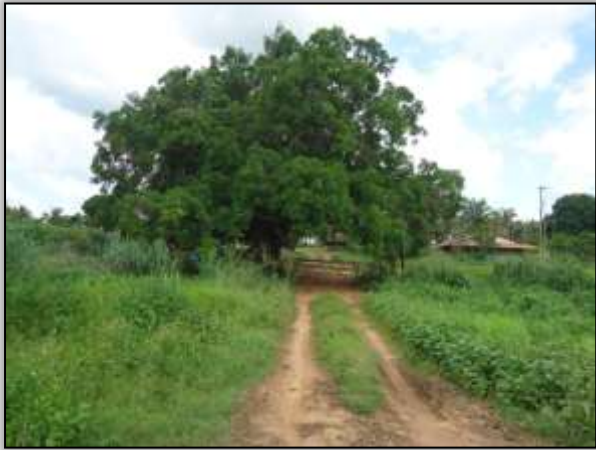
Restaurante sorriso da baiana	E	05.55459º W 048.56284º Km 52.8	Ocupação em faixa de domínio por residência. Com 24m de distância do eixo da pista. Apresenta vegetação de pastagem.

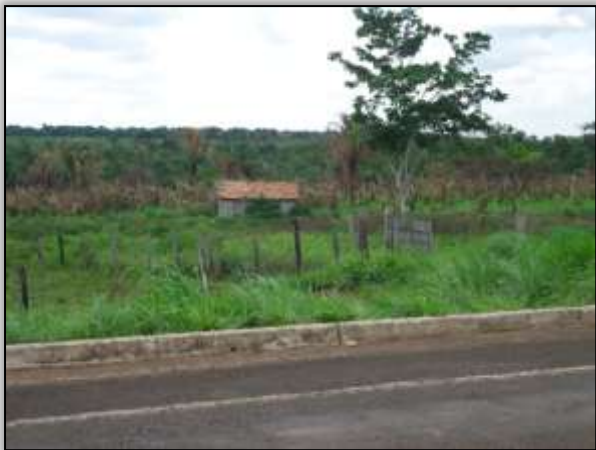
Nome	Lado	Localização (Coordenadas em graus decimais e Km)	Descrição	Fotos
Sem identificação	D	S 05.54509° W 048.56895° Km 54.1	Entrada de fazenda, com cerca de madeira e arame. Com 35m de distância do eixo da pista. Apresenta vegetação de pastagem.

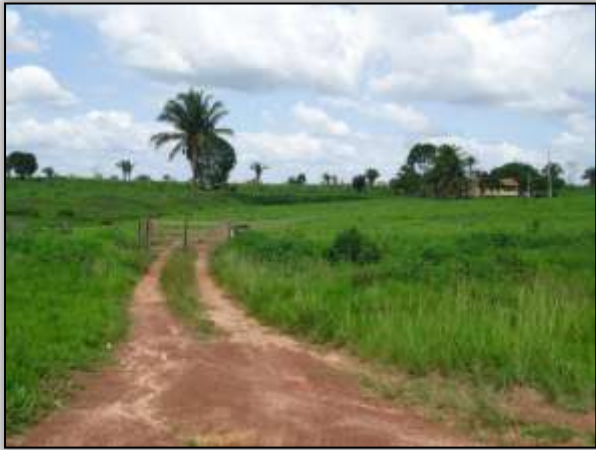
Chácara Vitória	D	S 05.543385° W 048.57047° Km 54.3	Entrada de fazenda, com cerca de madeira e arame. Com 38m de distância do eixo da pista. Apresenta vegetação de pastagem.

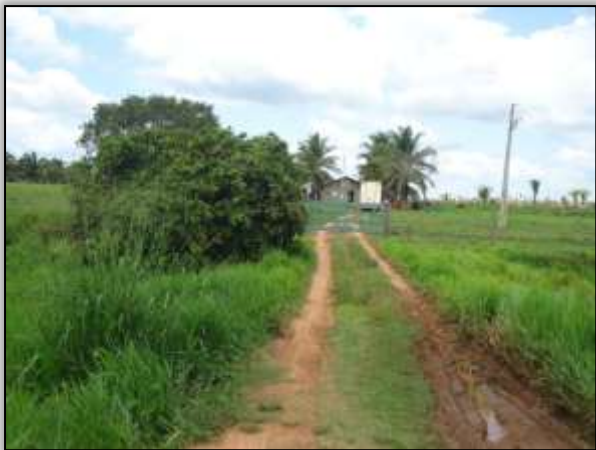
Nome	Lado	Localização (Coordenadas em graus decimais e Km)	Descrição	Fotos
Sem identificação	D	S 05.53698° W 048.57935° Km 55.6	Ocupação em faixa de domínio por residência. Com 39 m de distância do eixo da pista. Apresenta vegetação de pastagem.

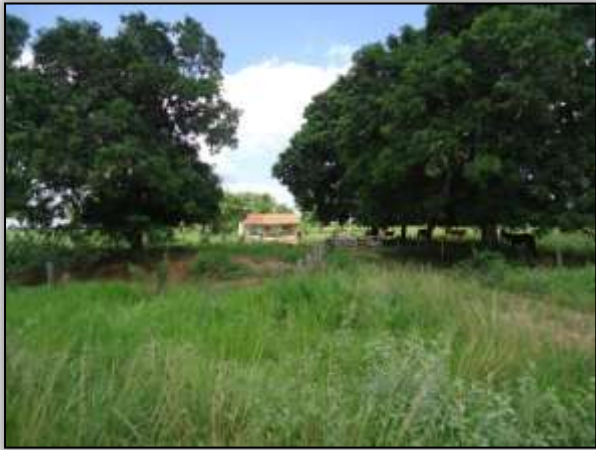
Fazenda São Paulo	D	S 05.53920° W 048.59175° Km 56.4	Entrada de fazenda, com cerca de madeira e arame. Com 39 m de distância do eixo da pista. Apresenta vegetação de pastagem. Obs auteração na vegetação.

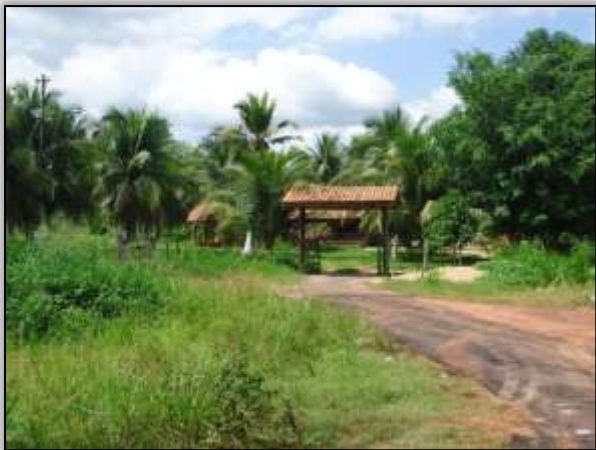
Nome	Lado	Localização (Coordenadas em graus decimais e Km)	Descrição	Fotos
Rancho Polimari	D	S 05.54005º W 048.59613º Km 57.4	Entrada de fazenda, com cerca de madeira e arame. Com 32m de distância do eixo da pista. Apresenta vegetação de pastagem.

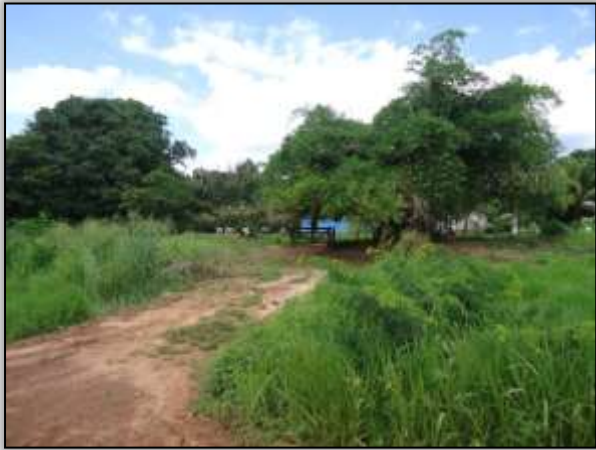
Entrada da Balsa	D	S 05.54040º W 048.59785º Km 57.6	Ocupação em faixa de domínio por residência. Com 24 m de distância do eixo da pista. Apresenta vegetação de pastagem.

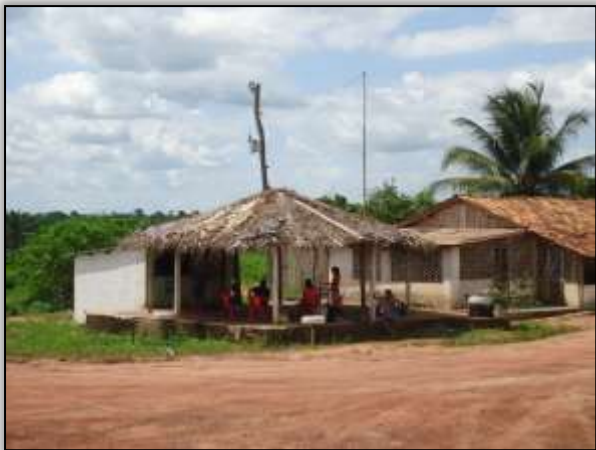
Nome	Lado	Localização (Coordenadas em graus decimais e Km)	Descrição	Fotos
Sem identificação	D	S 05.54096º W 048.60091º Km 58.1	Entrada de fazenda, com cerca de madeira e arame. Com 28m de distância do eixo da pista. Apresenta vegetação de pastagem.

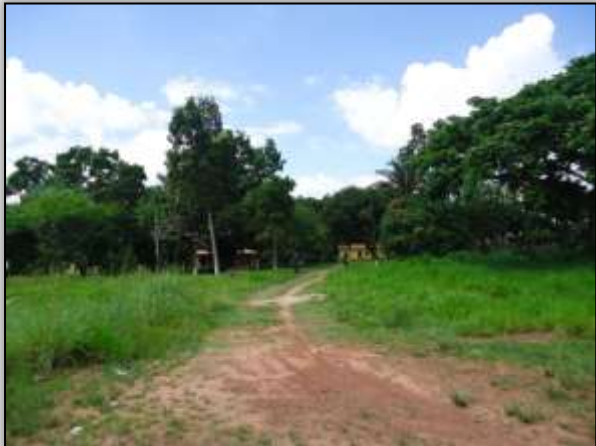
Sítio Morada Nova	D	S 05.54221º W 048.60796º Km 58.6	Ocupação em faixa de domínio por residência. Com 39m de distância do eixo da pista. Cerca de madeira e arame. Apresenta vegetação de pastagem.

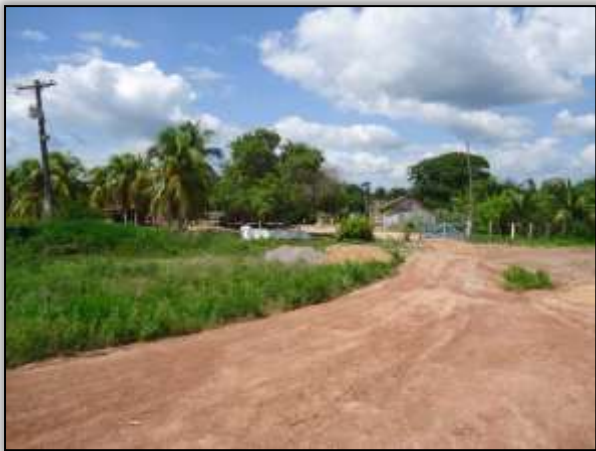
Nome	Lado	Localização (Coordenadas em graus decimais e Km)	Descrição	Fotos
Chácara JMK	D	S 05.54253° W 048.60984° Km 59.1	Entrada de fazenda, com cerca de madeira e arame. Com 38m de distância do eixo da pista. Apresenta vegetação de pastagem.

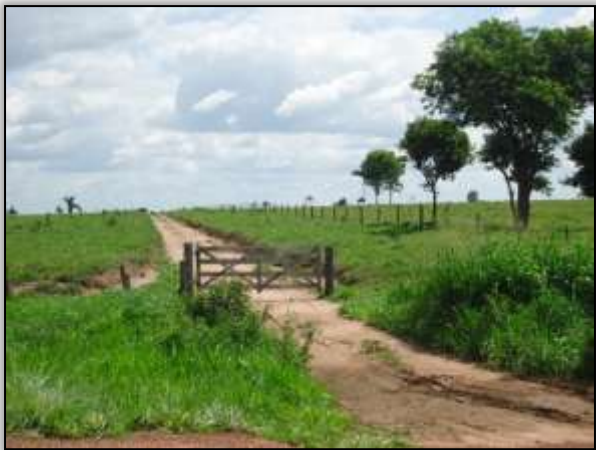
Nome	Lado	Localização (Coordenadas em graus decimais e Km)	Descrição	Fotos
Fazenda Stª Maria	D	S 05. 541539º W 048. 626623º Km 60.5	Entrada de fazenda, com cerca de madeira e arame. Com 39m de distância do eixo da pista. Apresenta vegetação de pastagem. Houve mudança no nome da propriedade.

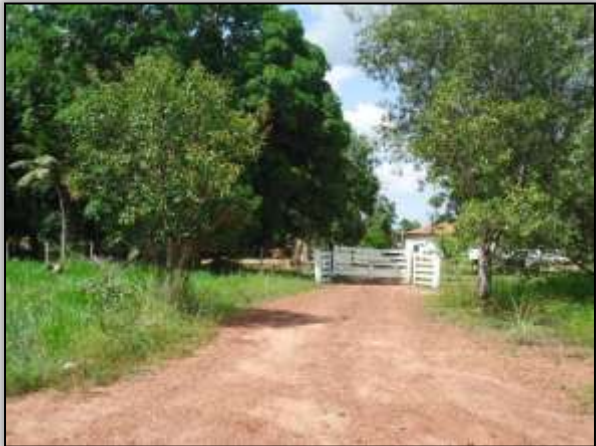
Fazenda Santa Tereza	E	S 05.54155º W 048.62654º Km 61.0	Entrada de fazenda, com cerca de madeira e arame. Com 38m de distância do eixo da pista. Apresenta vegetação de pastagem.

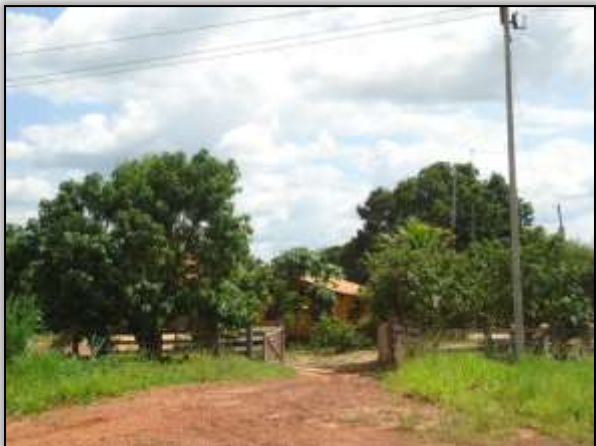
Nome	Lado	Localização (Coordenadas em graus decimais e Km)	Descrição	Fotos
Fazenda Nova Aliança	E	S 05.53999º W 048.63814º Km 62.3	Entrada de fazenda, com cerca de madeira e arame. Com 31m de distância do eixo da pista. Apresenta vegetação de pastagem.

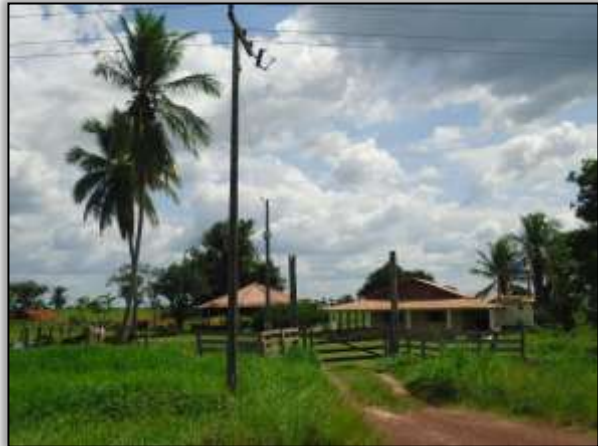
Fazenda Toledo	E	S 05.540198º W 048.638438º Km 62.9	Ocupação em faixa de domínio por residência. Com 30m de distância do eixo da pista. Apresenta vegetação de pastagem.

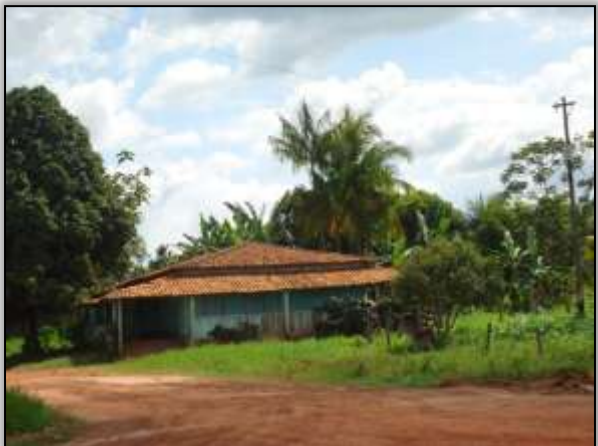
Nome	Lado	Localização (Coordenadas em graus decimais e Km)	Descrição	Fotos
Sem identificação	D	S 05.53893º W 048.64586º Km 63.2	Entrada de fazenda, com cerca de madeira e arame. Com 29m de distância do eixo da pista. Apresenta vegetação de pastagem.

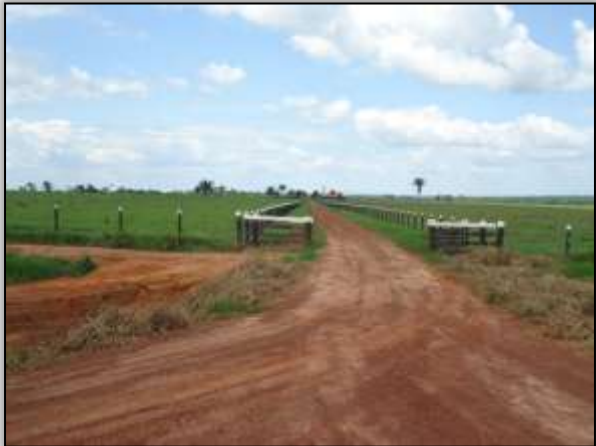
Fazenda Fé em Deus	E	S 05.53660º W 048.65517º Km 64.4	Entrada de fazenda, com cerca de madeira e arame. Com 20m de distância do eixo da pista. Apresenta vegetação de pastagem. Obs: alteração na pintura da ocupação.

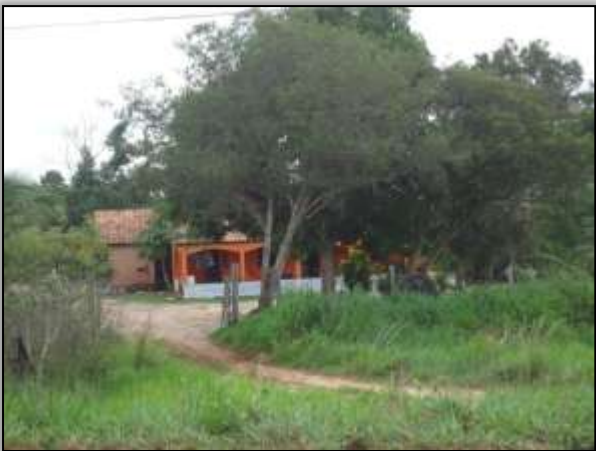
Nome	Lado	Localização (Coordenadas em graus decimais e Km)	Descrição	Fotos
Fazenda São Pedro	D	S 05.53521º W 048.65718º Km 64.5	Entrada de fazenda, com cerca de madeira e arame. Com 33m de distância do eixo da pista. Apresenta vegetação de pastagem.

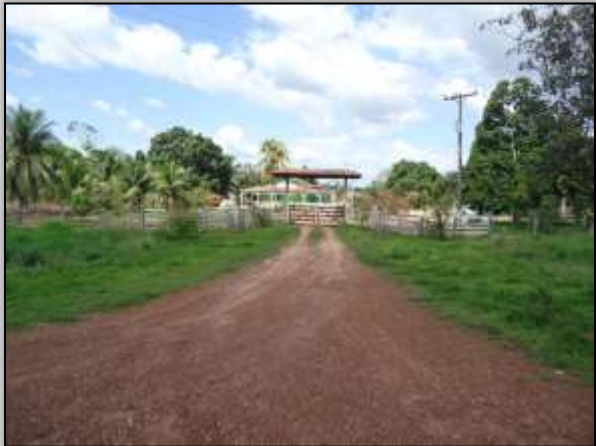
Sem identificação3	D	S 05.52263º W 048.67526º Km 67.0	Entrada de fazenda, com cerca de madeira e arame. Com 37m de distância do eixo da pista. Apresenta vegetação de pastagem.

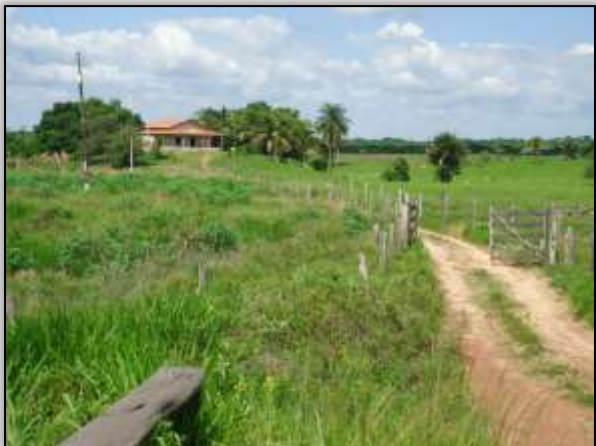
Nome	Lado	Localização (Coordenadas em graus decimais e Km)	Descrição	Fotos
Sem identificação	D	S 05.52155º W 048.67676º Km 67.3	Entrada de fazenda, com cerca de madeira e arame. Com 39m de distância do eixo da pista. Apresenta vegetação de pastagem.

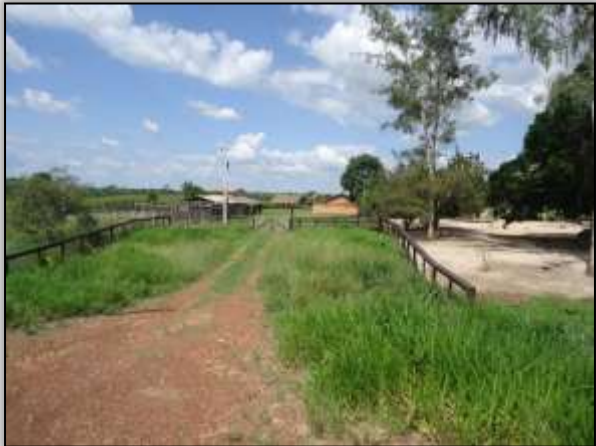
Sem identificação	D	S 05.521820º W 048.677274º Km 69.4	Entrada de fazenda, com cerca de madeira e arame. Com 23m de distância do eixo da pista. Apresenta vegetação de pastagem. Entulho próximo à entrada.

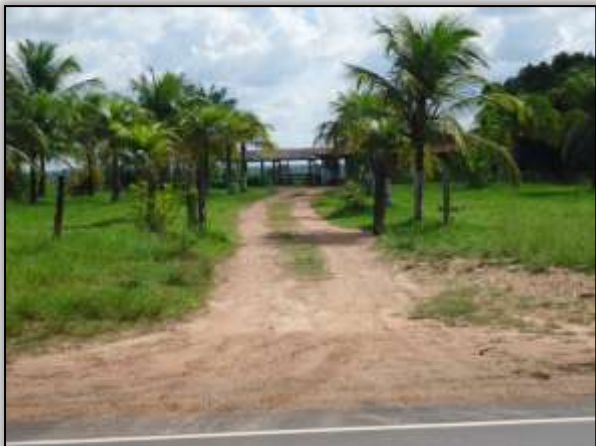
Nome	Lado	Localização (Coordenadas em graus decimais e Km)	Descrição	Fotos
Sem identificação	LD	S 05.47710º W 048.77825 Km 79.1	Entrada de fazenda, com cerca de madeira e arame. Com 29m de distância do eixo da pista. Apresenta vegetação de pastagem. OBS: Foi realizado pavimentação na entrada da ocupação. Obs:pavimentação alterada na entrada da ocupação.

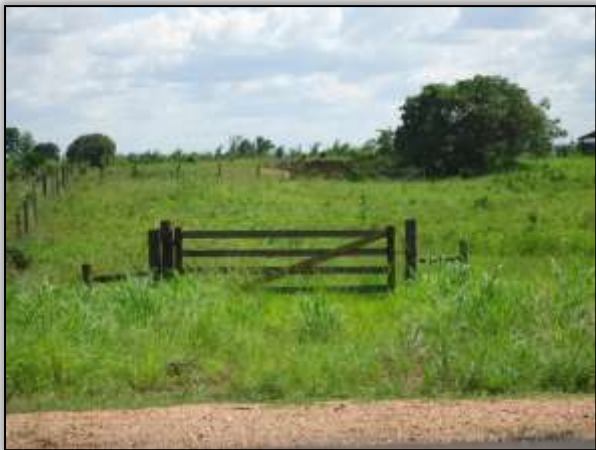
Nome	Lado	Localização (Coordenadas em graus decimais e Km)	Descrição	Fotos
Fazenda Chão Caípira	LD	S 05.47414º W 048.79129º Km 80.5	Entrada de fazenda, com cerca de madeira. Com 32 m de distância do eixo da pista. Apresenta vegetação de pastagem. Mudança de nome da propriedade.

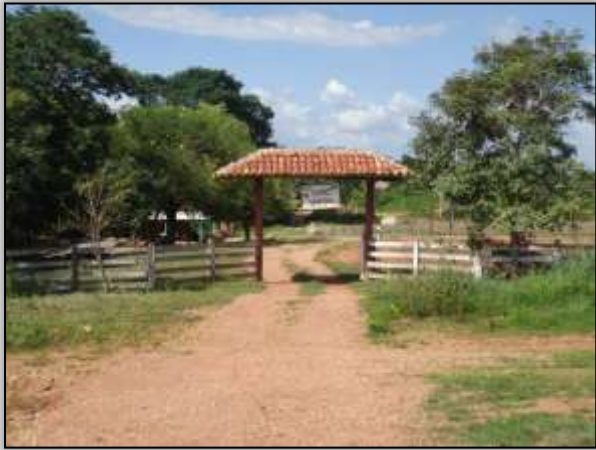
Balneário Bica	LD	S 05.47314º W 048.79580º Km 80.8	Ocupação em faixa de domínio por Balneário. Com 25 m de distância do eixo da pista.

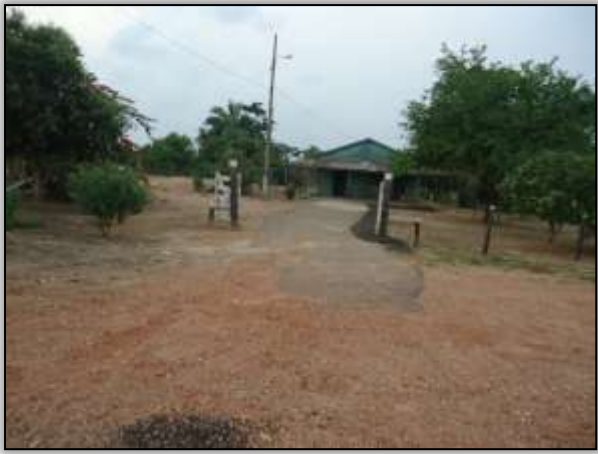
Nome	Lado	Localização (Coordenadas em graus decimais e Km)	Descrição	Fotos
Faz. São Bento	LE	S 05.47629º W 048.83100º Km 84.9	Ocupação em faixa de domínio por Residência. Cerca de madeira e arame. Com 26m de distância do eixo da pista.

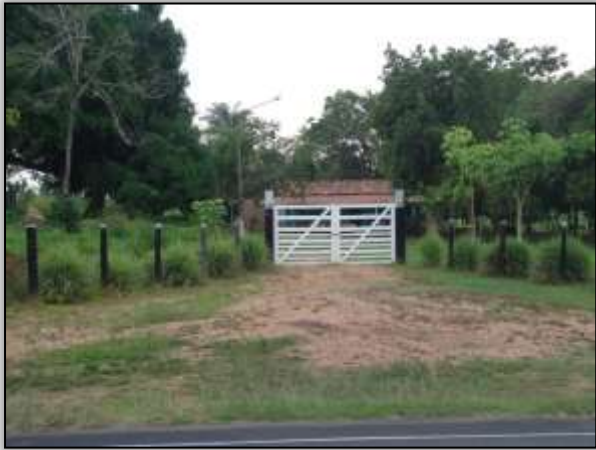
Instituto Nacional de Colonização e Reforma Agrária.	LE	S 05.47686º W 048.83527º Km 85.3	Ocupação em faixa de domínio por Instituto Nacional de Colonização e Reforma Agrária. Com 29m de distância do eixo da pista.

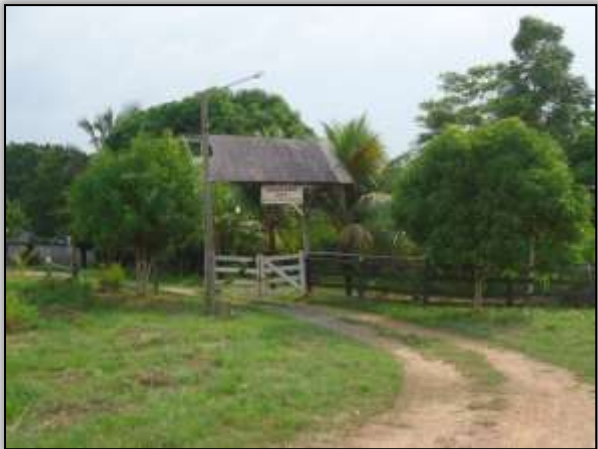
Nome	Lado	Localização (Coordenadas em graus decimais e Km)	Descrição	Fotos
Sem identificação	LD	S 05.47825º W 048.85551º Km 87.4	Ocupação em faixa de domínio por Residência. Com 19m de distância do eixo da pista.

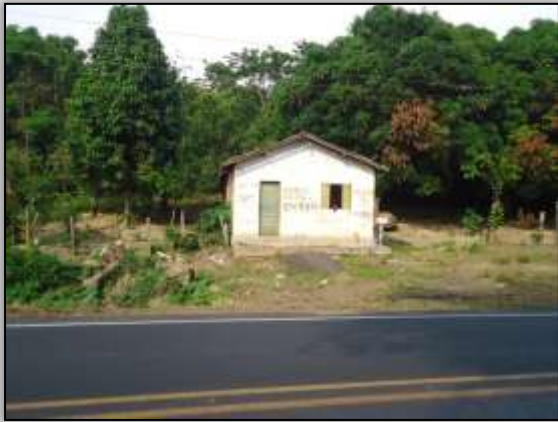
Sem identificação	LE	S 05.47815º W 048.85570º Km 87.5	Ocupação em faixa de domínio por Residência. Com 29m de distância do eixo da pista.

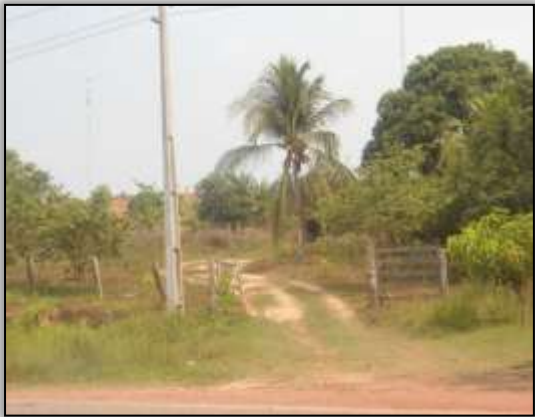
Sem identificação	LD	S 05.47592° W 048.85991° Km 91.1	Ocupação em faixa de domínio por Residência. Com 22m de distância do eixo da pista. Cerca de madeira e arame. Vegetação de pastagem mata secundária.

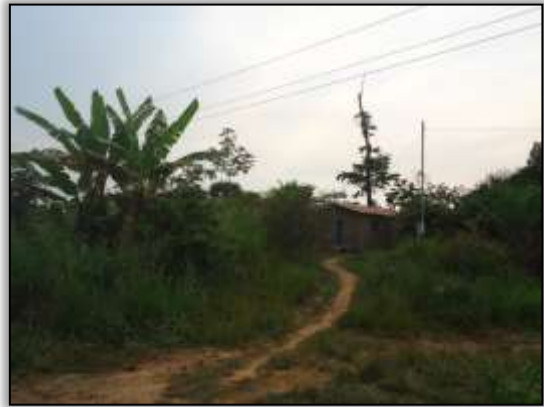
Nome	Lado	Localização (Coordenadas em graus decimais e Km)	Descrição	Fotos
Sem identificação	LE	S 05.47592º W 048.85991º Km 91.1	Ocupação em faixa de domínio por Residência. Com 21m de distância do eixo da pista. Cerca de madeira e arame.

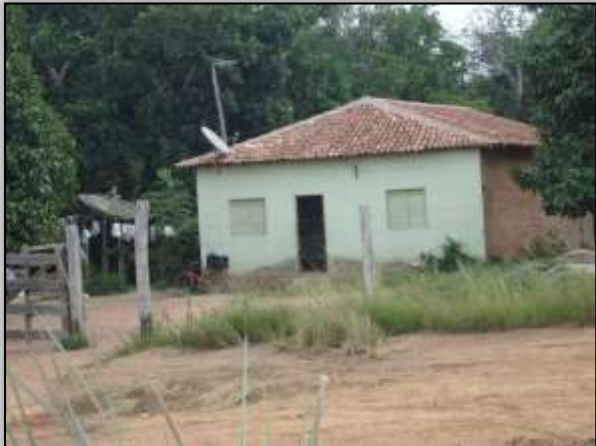
Sem identificação	LD	S 05.47557º W 048.86058º Km 91.2	Ocupação em faixa de domínio por Residência. Com 33m de distância do eixo da pista. Vegetação de pastagem e mata secundária. Cerca de madeira e arame.

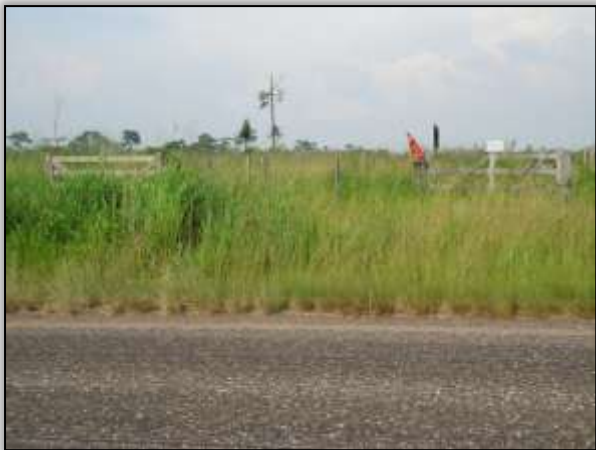
Nome	Lado	Localização (Coordenadas em graus decimais e Km)	Descrição	Fotos
Chácara Tocantins	LD	S 05.46517º W 048.87753º Km 93.4	Ocupação em faixa de domínio por Residência. Com 26m de distância do eixo da pista.

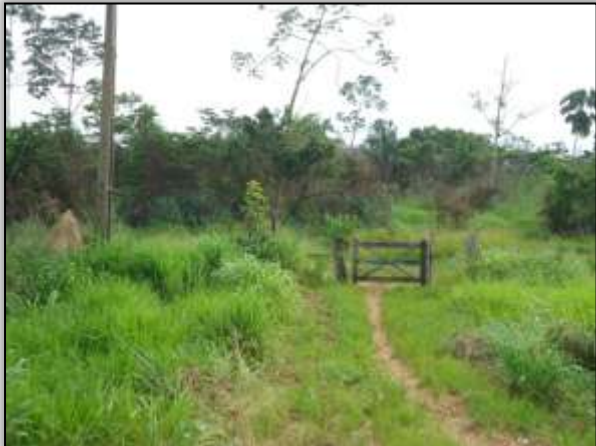
Sem identificação	LD	S 05.44879° W 048.89964° Km 96.6	Ocupação em faixa de domínio por Residência. Com 18m de distância do eixo da pista. Cerca de madeira e arame liso. Vegetação de pastagem.

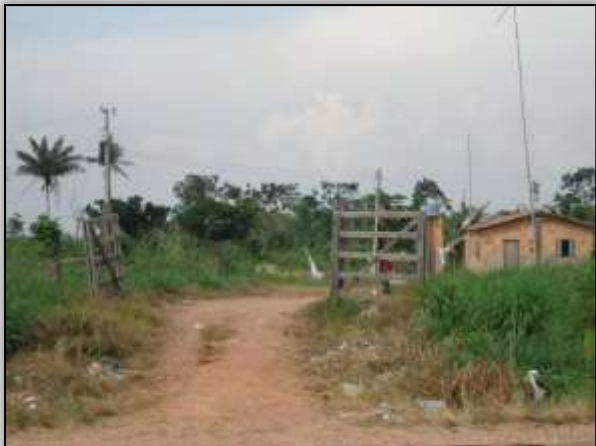
Nome	Lado	Localização (Coordenadas em graus decimais e Km)	Descrição	Fotos
Sem identificação	LE	S 05.44665° W 048.90408° Km 97.3	Ocupação em faixa de domínio por ponto de moto taxi. Com 28m de distância do eixo da pista. Vegetação de pastagem.

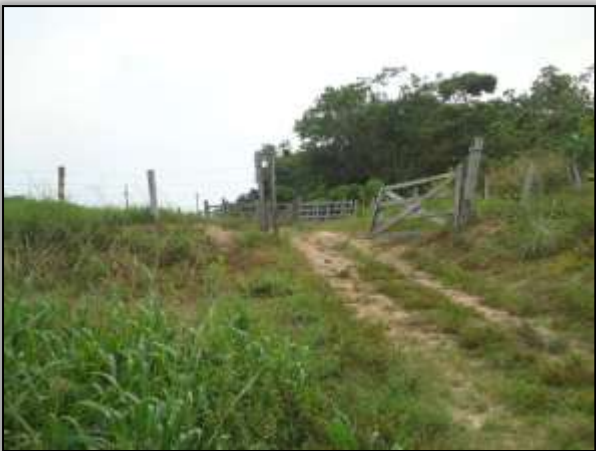
Sem identificação	LE	S 05.44297° W 048.91179° Km 98.1	Entrada de fazenda, com cerca de madeira e arame. Com 22m de distância do eixo da pista. Apresenta vegetação de pastagem.

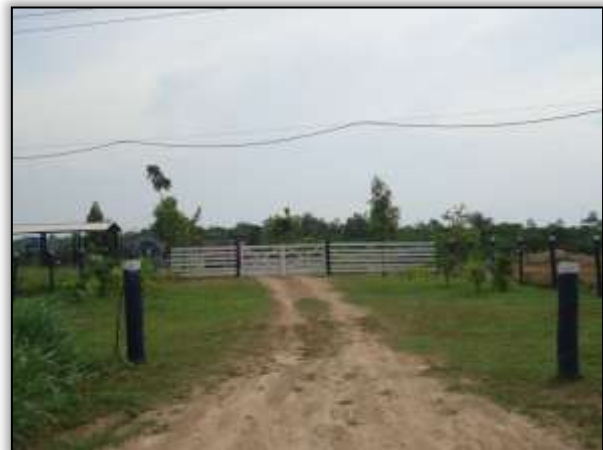
Nome	Lado	Localização (Coordenadas em graus decimais e Km)	Descrição	Fotos
Toca do Leão	LE	S 05.43713° W 048.91880° Km 99.1	Entrada de fazenda, com cerca de madeira e arame. Com 27m de distância do eixo da pista. Apresenta vegetação de pastagem.

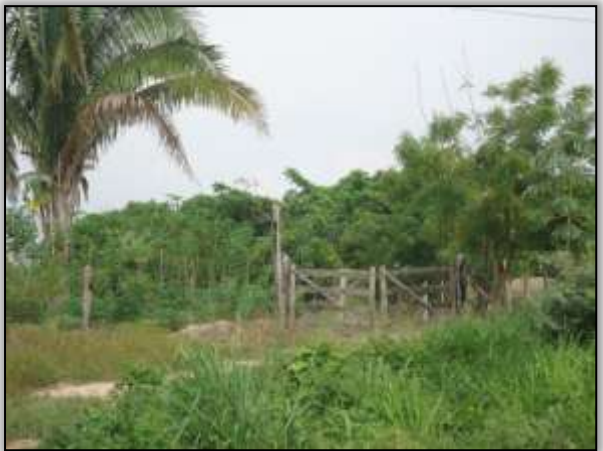
Sem identificação	LD	S 05.43316° W 048.92341° Km 99.8	Entrada de fazenda, com cerca de madeira e arame. Com 25m de distância do eixo da pista. Apresenta vegetação de pastagem. A propriedade apresenta plantio de milho.

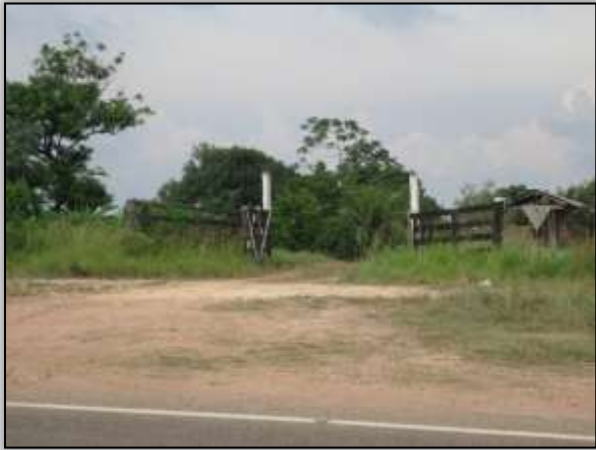
Nome	Lado	Localização (Coordenadas em graus decimais e Km)	Descrição	Fotos
Sem identificação	LD	S 05.42012º W 048.93522º Km 101.8	Entrada de fazenda, com cerca de madeira e arame. Com 28m de distância do eixo da pista. Apresenta vegetação de pastagem.

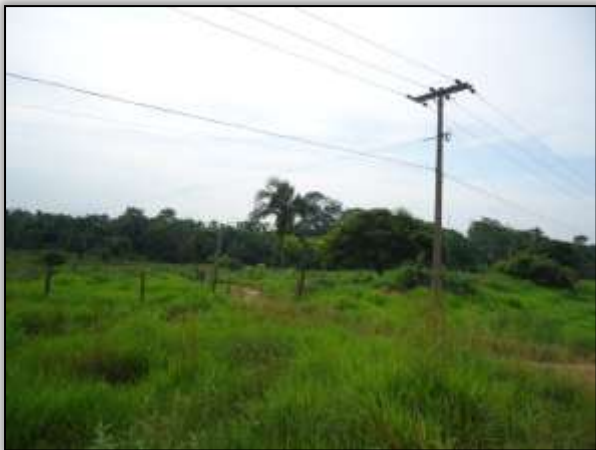
Sem identificação	LE	S 05.41828º W 048.93673º Km 102	Entrada de fazenda, com cerca de madeira e arame. Com 26m de distância do eixo da pista. Apresenta vegetação de pastagem. Houve crescimento na vegetação.

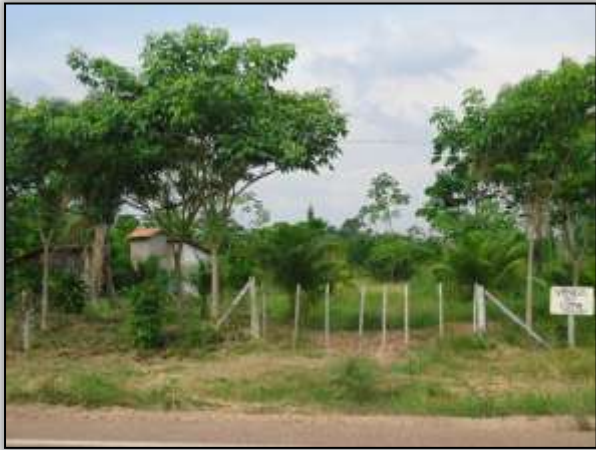
Nome	Lado	Localização (Coordenadas em graus decimais e Km)	Descrição	Fotos
Sem identificação	LD	S 05.41421º W 048.94106º Km 102.8	Ocupação em faixa de domínio por Residência. Com 27 m de distância do eixo da pista.

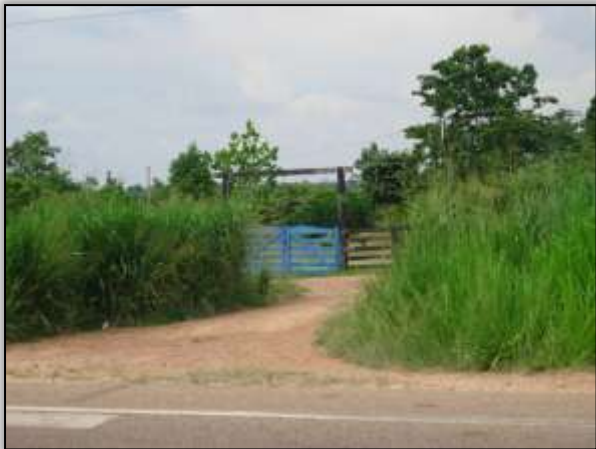
Chácara São Jorge	LD	S 05. 414352º W 048. 941606º Km 103.1	Entrada de fazenda, com cerca de madeira. Com 29 m de distância do eixo da pista. Apresenta vegetação de pastagem. Houve desenvolvimento na vegetação Obs:aumento na vegetação

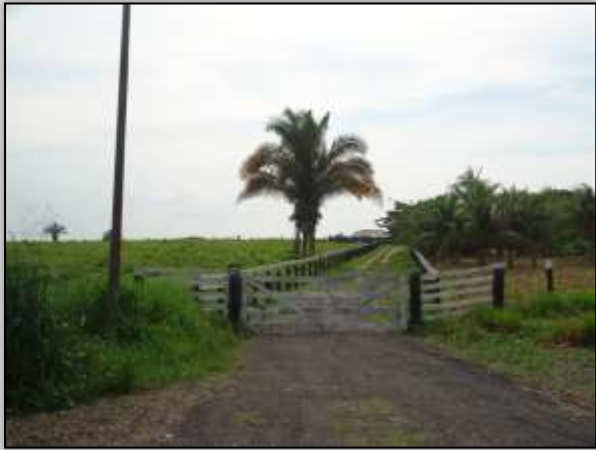
Nome	Lado	Localização (Coordenadas em graus decimais e Km)	Descrição	Fotos
Sem identificação	LE	S 05.40514º W 048.95076º Km 104.2	Entrada de fazenda, com cerca de madeira. Com 28m de distância do eixo da pista. Apresenta vegetação de pastagem.

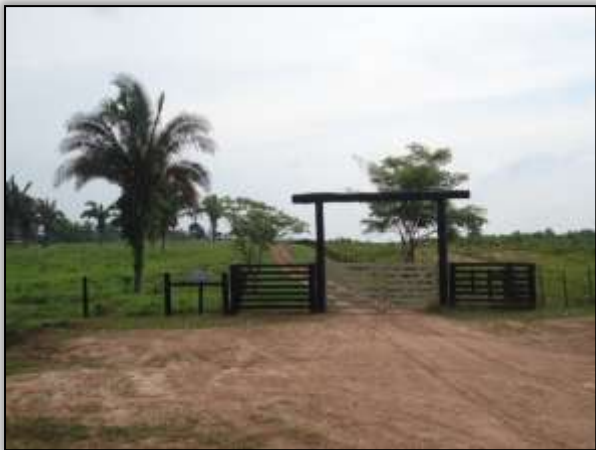
Sem identificação	LE	S 05.39925º W 048.95713º Km 105.2	Entrada de fazenda, com cerca de madeira. Com 32m de distância do eixo da pista. Apresenta vegetação de pastagem.

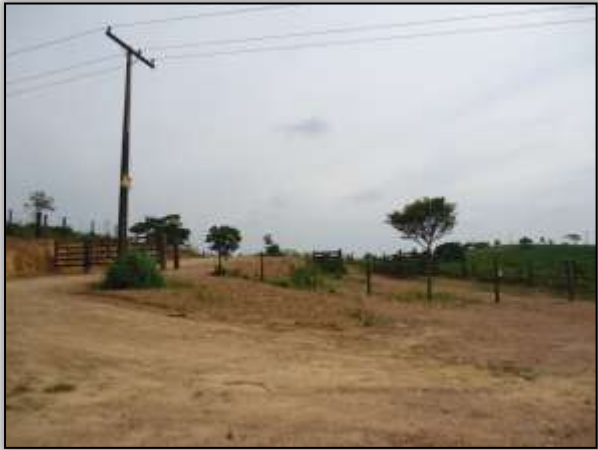
Nome	Lado	Localização (Coordenadas em graus decimais e Km)	Descrição	Fotos
Sem identificação	LE	S 05.38835° W 048.97406° Km 107,5	Entrada de fazenda, com cerca de madeira. Com 38m de distância do eixo da pista. Apresenta vegetação de pastagem.

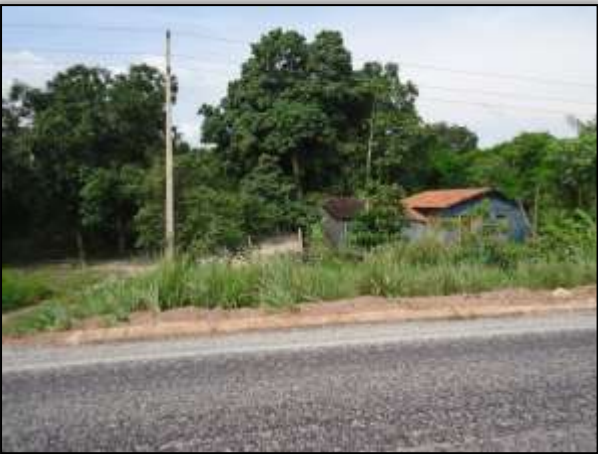
Sem identificação	LD	S 05.37648° W 049.01543° Km 112.4	Ocupação em faixa de domínio por Residência. Com 33m de distância do eixo da pista.

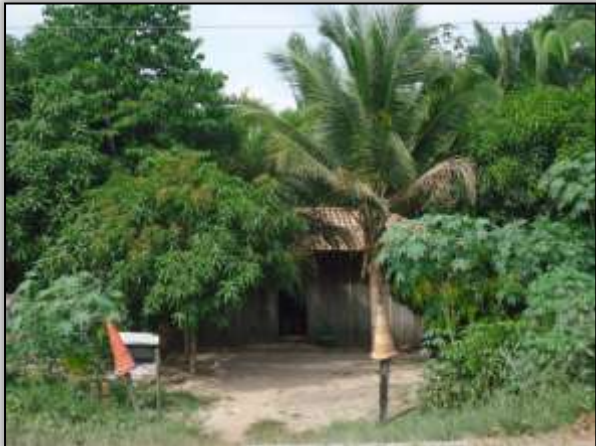
Nome	Lado	Localização (Coordenadas em graus decimais e Km)	Descrição	Fotos
Chácara Papa Angili	LD	S 05.37621º W 049.01685º Km 112.7	Ocupação em faixa de domínio por Residência. Com 32 m de distância do eixo da pista.

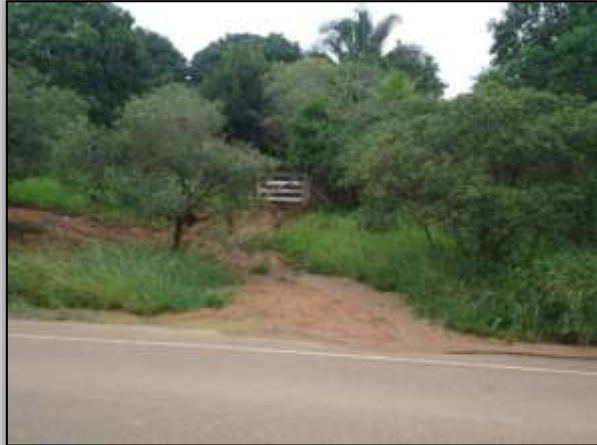
Nome	Lado	Localização (Coordenadas em graus decimais e Km)	Descrição	Fotos
Sem identificação	E	S 05.28680º W 049.28791º Km 148.5	Entrada de fazenda, com cerca de madeira. Com 21m de distância do eixo da pista. Apresenta vegetação de pastagem e mata nativa rala.

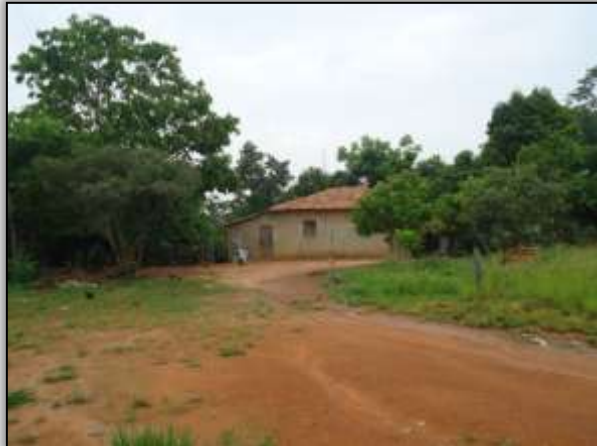
Chácara Sta Maria	D	S 05.28558º W 049.28875º Km 148.7	Ocupação de faixa de domínio por residência sem cerca. Com 20m de distância do eixo da pista. Vegetação de pastagem.

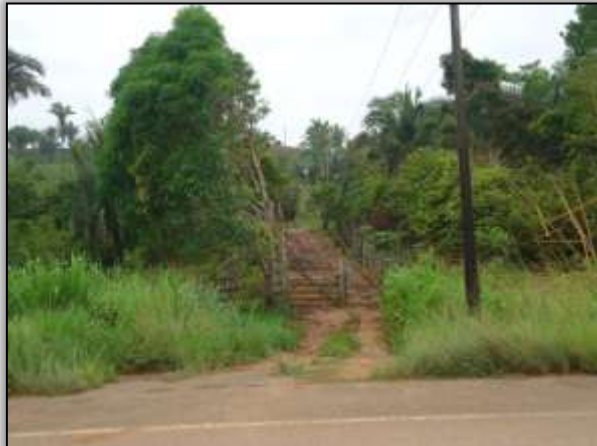
Nome	Lado	Localização (Coordenadas em graus decimais e Km)	Descrição	Fotos
Sem identificação	E	S 05.28197º W 049.29199º Km 149.3	Entrada de fazenda com cerca de madeira. Com 10m de distância do eixo da pista. Vegetação de pastagem e mata nativa rala.

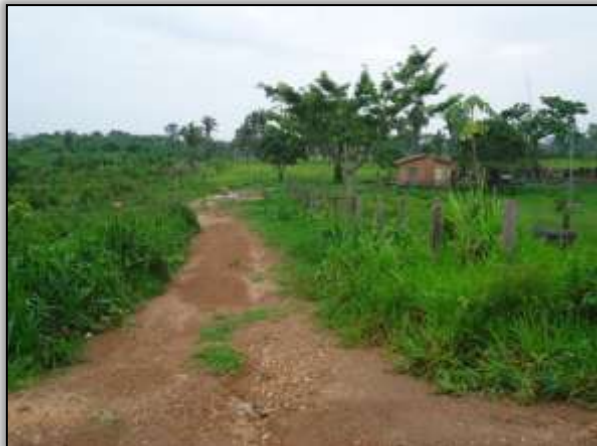
Sem identificação	D	S 05.27970º W 049.29504º Km 149.7	Ocupação de faixa de domínio por residência. Com 20m de distância do eixo da pista. Apresenta vegetação de pastagem.

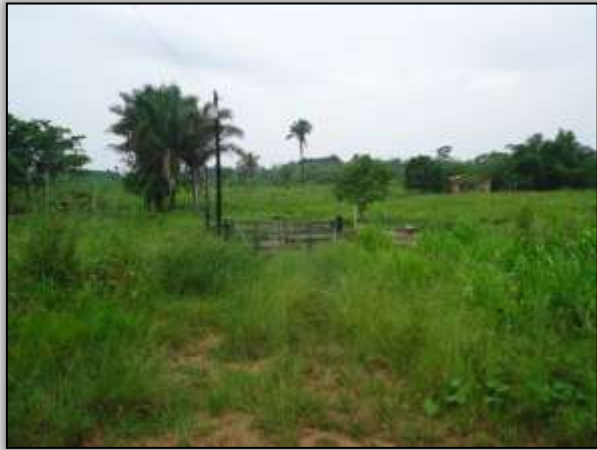
Nome	Lado	Localização (Coordenadas em graus decimais e Km)	Descrição	Fotos
Sem identificação	D	S 05.27829° W 049.29692° Km 150	Ocupação de faixa de domínio por residência, com cerca de madeira e arame liso. Com 25m de distância do eixo da pista. Apresenta vegetação de pastagem. Aparenta estar abandonada Obs:A casa que ocupava foi demolida

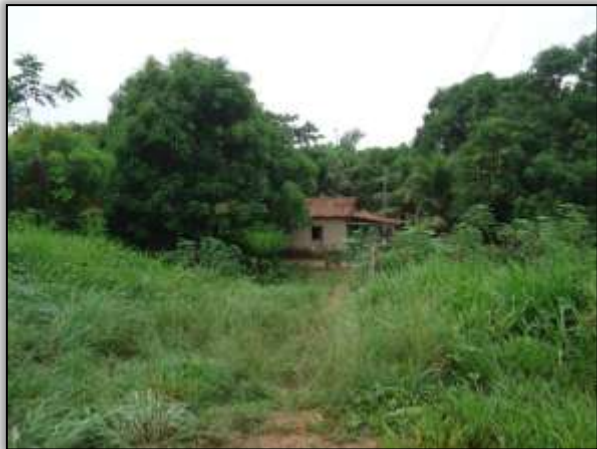
Sem identificação	D	S 05.27239° W 049.304780° Km 151.2	Ocupação de faixa de domínio por residência. Com 14m de distância do eixo da pista. Cerca de madeira e arame liso. Apresenta vegetação nativa.

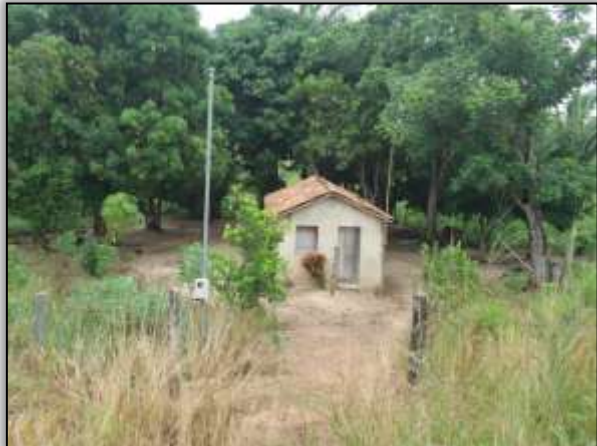
Nome	Lado	Localização (Coordenadas em graus decimais e Km)	Descrição	Fotos
Sem identificação	D	S 05.27019° W 049.30770° Km 151.6	Ocupação de faixa de domínio por residência, com cerca de madeira e arame liso. Com 15m de distância do eixo da pista. Apresenta vegetação de pastagem e mata nativa rala.

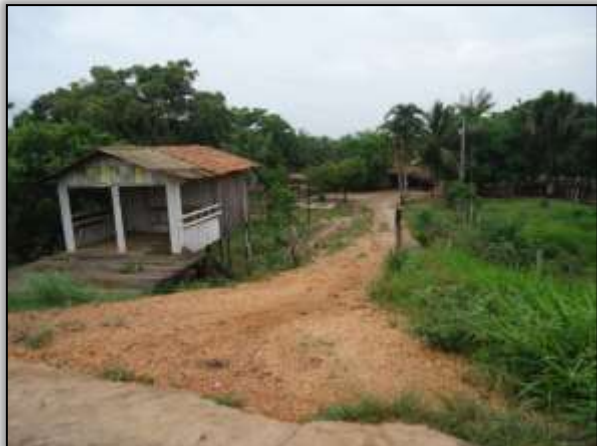
Sem identificação	D	S 05.26834° W 049.31037° Km 151.9	Entrada de fazenda, com cerca de madeira. Com 18m de distância do eixo da pista. Existe também uma barraca de lanche há 8 m do eixo da rodovia. Apresenta vegetação de pastagem mata nativa moderada.

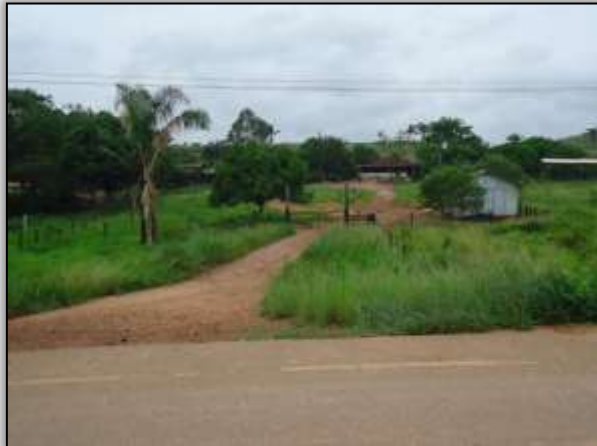
Nome	Lado	Localização (Coordenadas em graus decimais e Km)	Descrição	Fotos
Sem identificação	E	S 05.26784° W 049.31113° Km 151.9	Entrada de fazenda, com cerca de madeira e arame. Com 16m de distância do eixo da pista. Apresenta vegetação de pastagem.

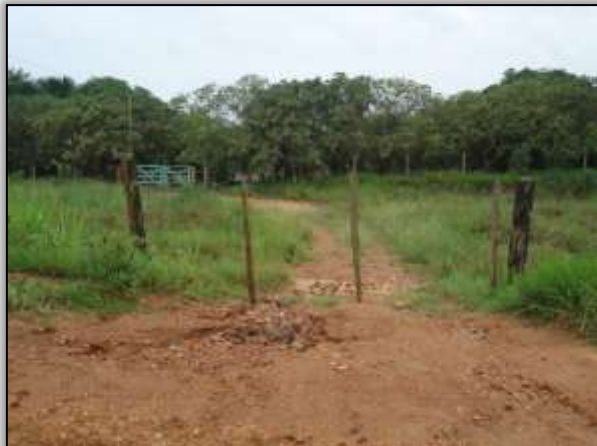
Sem identificação	D	S 05.26669° W 049.31279° Km 152.3	Ocupação de faixa de domínio por residência, com cerca de arame e madeira. Com 10m de distância do eixo da pista. Apresenta vegetação de pastagem e nativa rala.

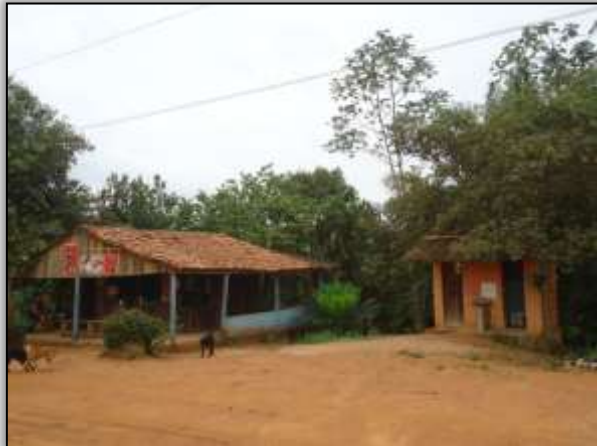
Nome	Lado	Localização (Coordenadas em graus decimais e Km)	Descrição	Fotos
Lanche Caldo de Cana	D	S 05.26525º W 049.31489º Km 152.6	Ocupação de faixa de domínio por residência. Estabelecimento comercial. Com 10m de distância do eixo da pista. Apresenta vegetação de pastagem e mata nativa.

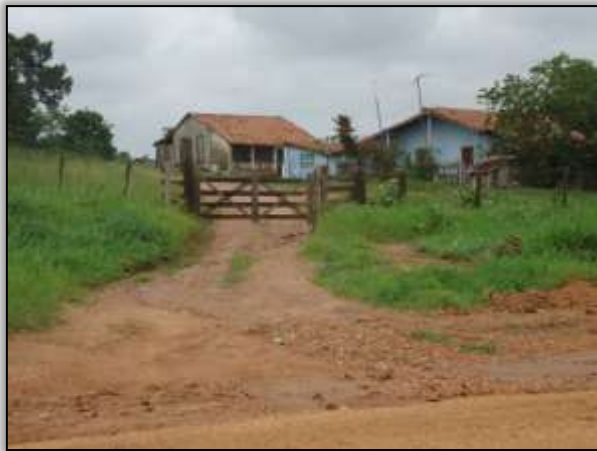
Sem identificação	E	S 05.26392 W 049.31683º Km 152.9	Entrada de fazenda, com cerca de madeira e arame liso. Com 30m de distância do eixo da pista. Apresenta vegetação de pastagem.

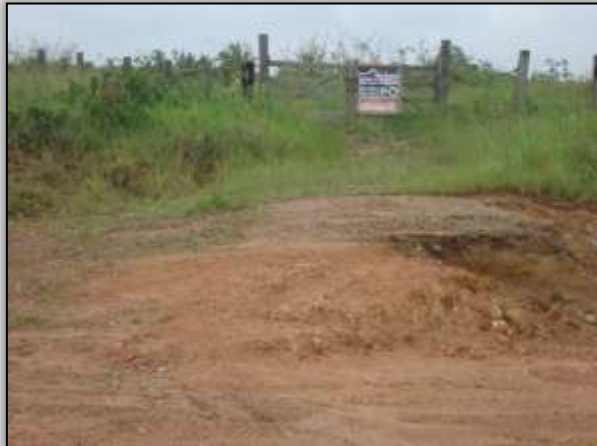
Nome	Lado	Localização (Coordenadas em graus decimais e Km)	Descrição	Fotos
Sem identificação	E	S 05.25752º W 049.32481º Km 154	Entrada de fazenda, com cerca de madeira e arame. Com 38m de distância do eixo da pista. Apresenta vegetação de pastagem. Obs:foi efetuado limpeza do bordo da faixa.

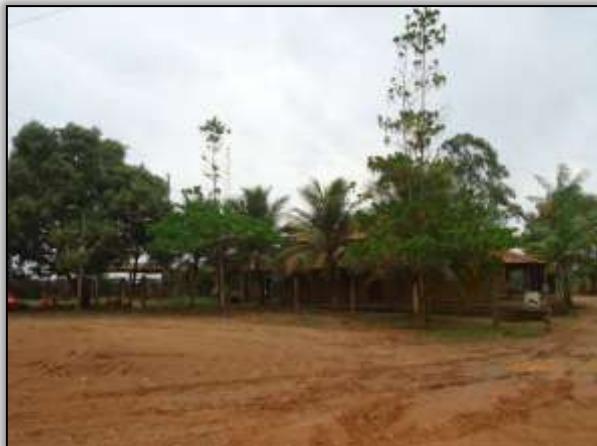
Sem identificação	D	S 05.24980º W 049.32816º Km 155	Ocupação de faixa de domínio, com cerca de madeira e arame. Com 30m de distância do eixo da pista. Apresenta vegetação de pastagem.
