BR-230/422/PA

8º Relatório de Acompanhamento dos Programas Ambientais (RA – 8)

OITAVO RELATÓRIO DE ACOMPANHAMENTO DA EXECUÇÃO DOS PROGRAMAS AMBIENTAIS

3.12. PROGRAMA DE REGULAMENTAÇÃO E CONTROLE DA FAIXA DE DOMÍNIO - PROFAIXA

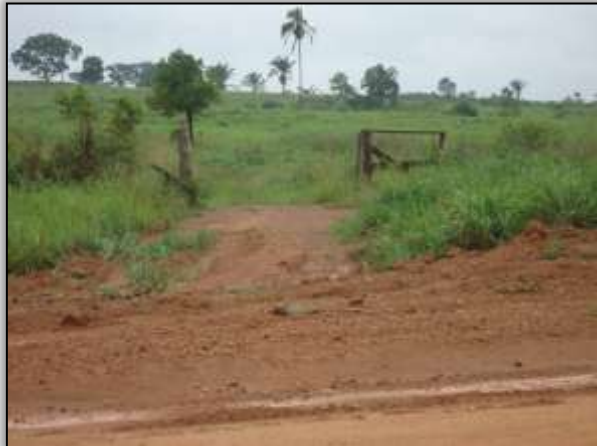
Nome	Lado	Localização (Coordenadas em graus decimais e Km)	Descrição	Fotos
Sem identificação	E	S 05.24947° W 049.32833° Km 155	Entrada de fazenda, com cerca de madeira e arame. Com 38m de distância do eixo da pista. Apresenta vegetação de pastagem. Obs:Vegetação auta com limpeza do bordo da pista.

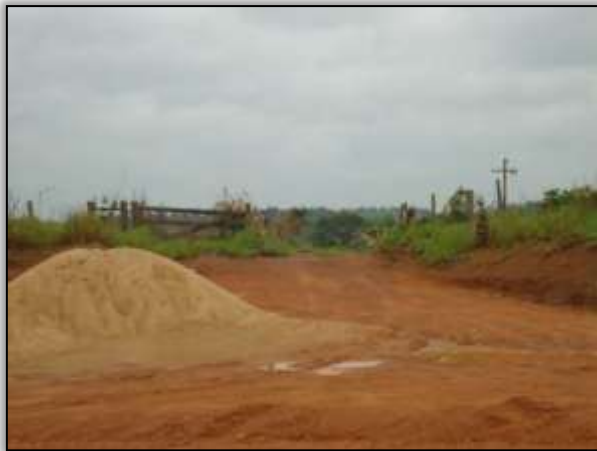
Sem identificação	E	S 05.2285° W 049.33727° Km 157.8	Entrada de fazenda, com cerca de madeira e arame. Com 23m de distância do eixo da pista. Apresenta vegetação de pastagem. Obs:Material para fixação de dreno profundo no bordo da pista.

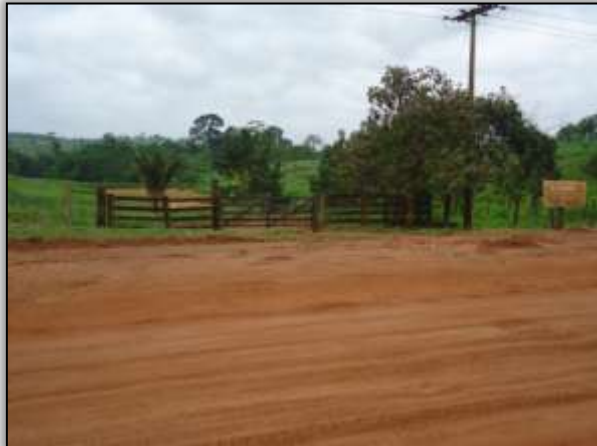
Nome	Lado	Localização (Coordenadas em graus decimais e Km)	Descrição	Fotos
Sem identificação	E	S 05.22320º W 049.34106º Km 158.3	Entrada de fazenda, com cerca de madeira e arame. Com 21m de distância do eixo da pista. Apresenta vegetação de pastagem e mata nativa.

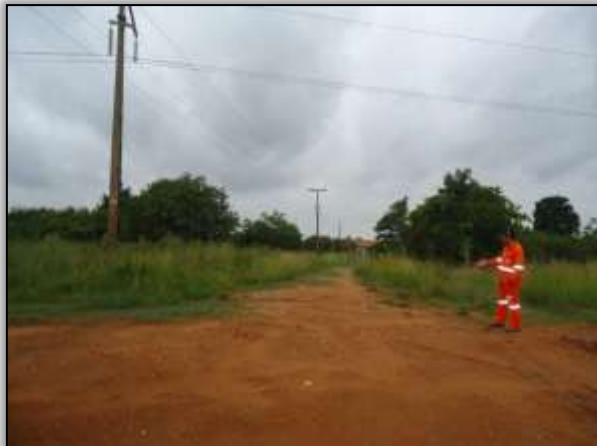
Sem identificação	D	S 05.21894º W 049.34417º Km 158.5	Ocupação, com cerca de madeira e arame liso. Com 22 m de distância do eixo da rodovia. Apresenta vegetação secundária. Obs: Aumento na vegetação.

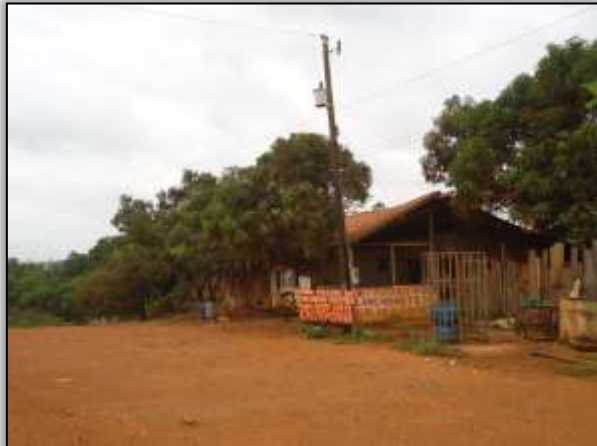
Nome	Lado	Localização (Coordenadas em graus decimais e Km)	Descrição	Fotos
Restaurante Magnu e Lanchonete Caldo de Cana	D	S 05.21184º W 049.35004º Km 159.9	Ocupação de faixa de domínio, sem cerca. Estabelecimento comercial. Com 23.4m de distância do eixo da pista. Apresenta vegetação de pastagem e mata nativa.

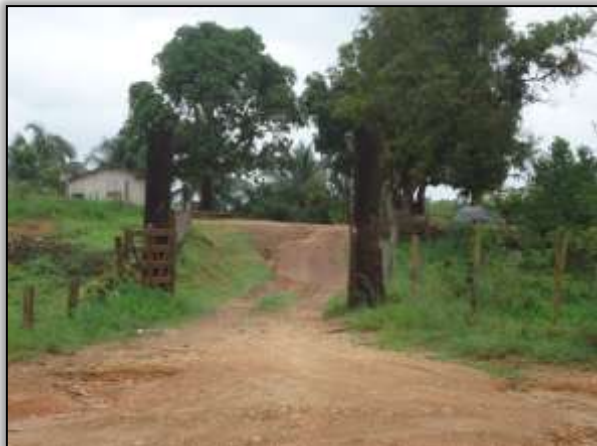
Sem identificação	E	S 05.20415º W 049.35505º Km 160.9	Entrada de fazenda, com cerca de madeira e arame. Com 19.8m de distância do eixo da pista. Apresenta vegetação de pastagem.

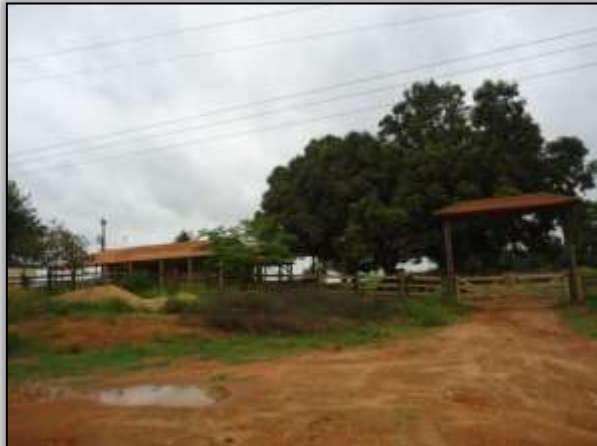
Nome	Lado	Localização (Coordenadas em graus decimais e Km)	Descrição	Fotos
Sem identificação	D	S 05.1942º W 049.36059º Km 162,2	Entrada de fazenda, com cerca de madeira. Com 22,3m de distância do eixo da pista. Apresenta vegetação de pastagem.

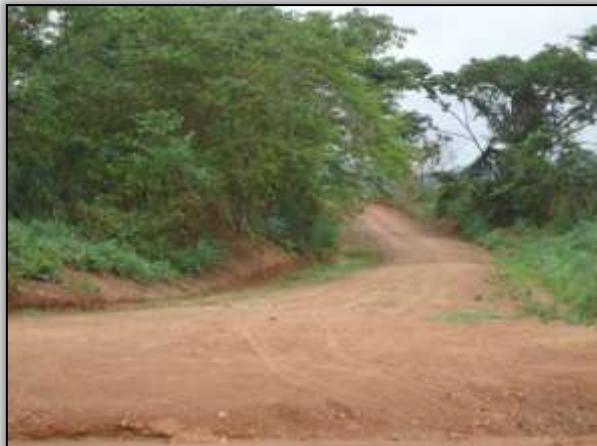
Sem identificação	E	S 05.118570º W 049.36550º Km 163,1	Ocupação com cerca de madeira e arame. Com 15m de distância do eixo da rodovia. Apresenta vegetação secundária.

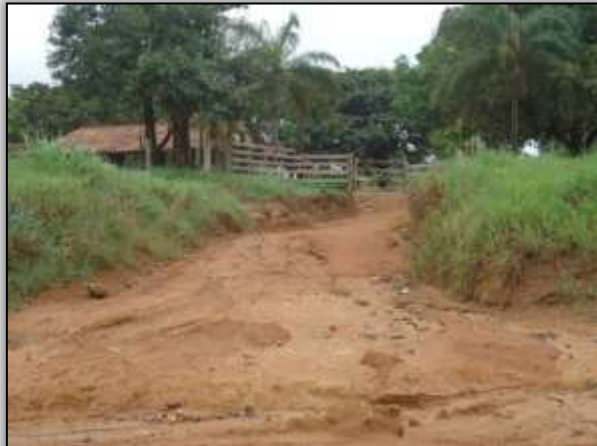
Nome	Lado	Localização (Coordenadas em graus decimais e Km)	Descrição	Fotos
Sem identificação	E	S 05.17860° W 049.37010° Km 165.0	Entrada de fazenda, com cerca de madeira. Com 39.7m de distância do eixo da pista. Apresenta vegetação de pastagem e mata nativa.

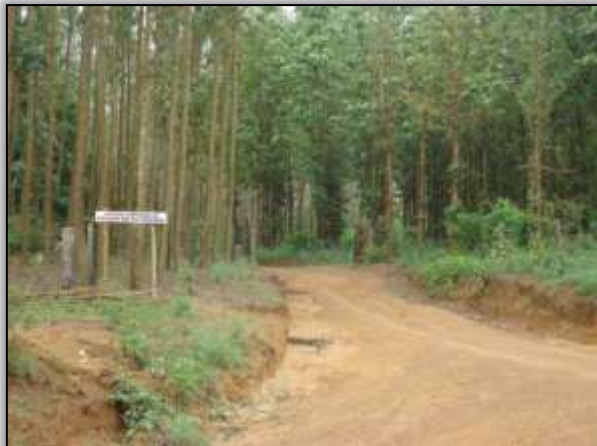
Viveiro Di Roma	E	S 05.16737° W 049.37744° Km 165,6	Entrada para o viveiro. Com cerca de madeira e arame. Apresenta plantação de eucalipto, Teca e outras espécies. Com 10 m de distância do eixo da rodovia.

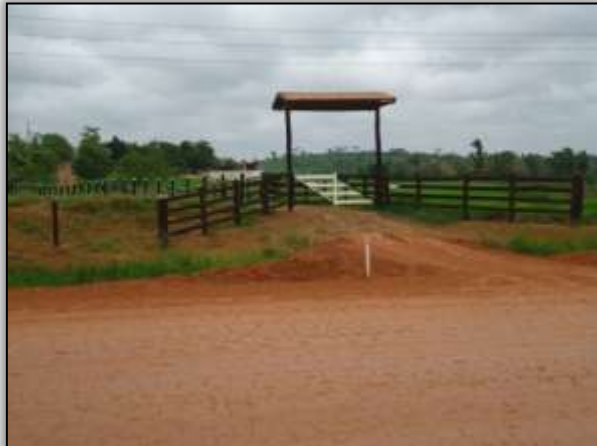
Nome	Lado	Localização (Coordenadas em graus decimais e Km)	Descrição	Fotos
Sem identificação	E	S. 05.14321º W 049.38979º Km 168.5	Entrada de fazenda, com cerca de madeira e arame. Com 24.2m de distância do eixo da pista. Apresenta vegetação de pastagem

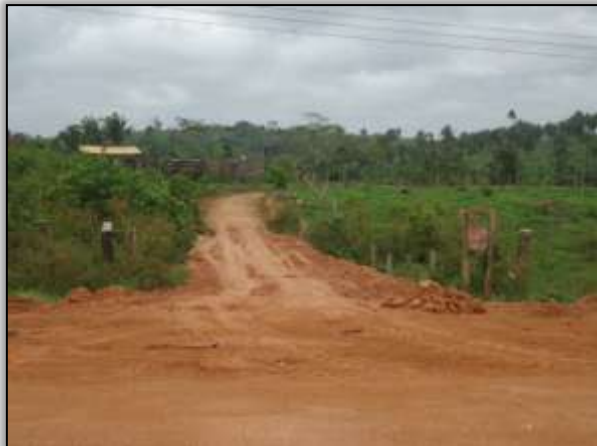
Faz. São Paulo	E	S 05.14151º W 049.39043º Km 168.7	Entrada de fazenda, com cerca de madeira e arame. Com 16,8m de distância do eixo da pista. Apresenta vegetação de pastagem. Obs: retirada de porteira da entrada do acesso.

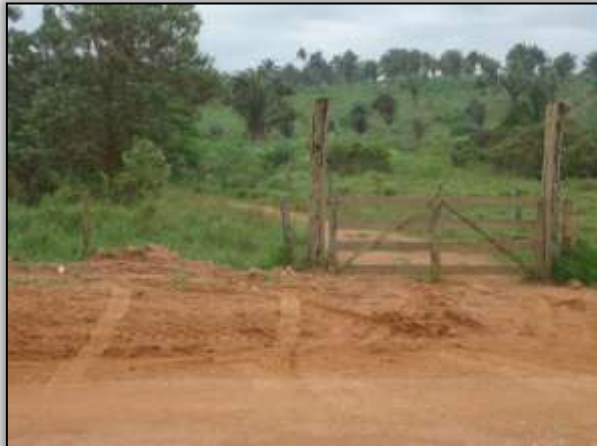
Nome	Lado	Localização (Coordenadas em graus decimais e Km)	Descrição	Fotos
Sem identificação	E	S 05.139.65º W 049.39112º Km 168.9	Entrada de fazenda, com cerca de madeira e arame. Com 14.6m de distância do eixo da pista. Apresenta vegetação de pastagem.

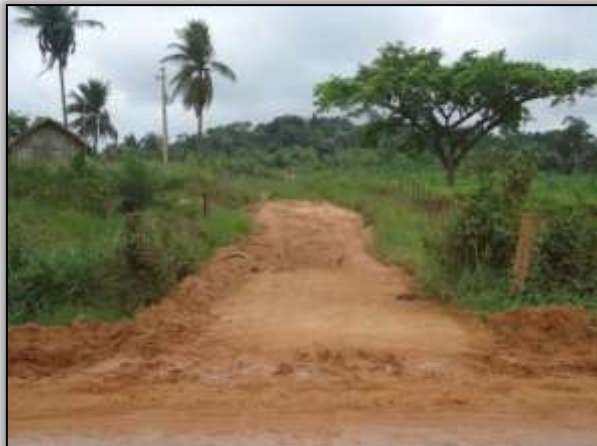
Sem identificação	E	S 05.13582º W 049.39299º Km 169.4	Entrada de fazenda, com cerca de madeira e arame. Com 6.5m de distância do eixo da pista. Apresenta vegetação de pastagem. Obs: Limpeza no acesso da fazenda.

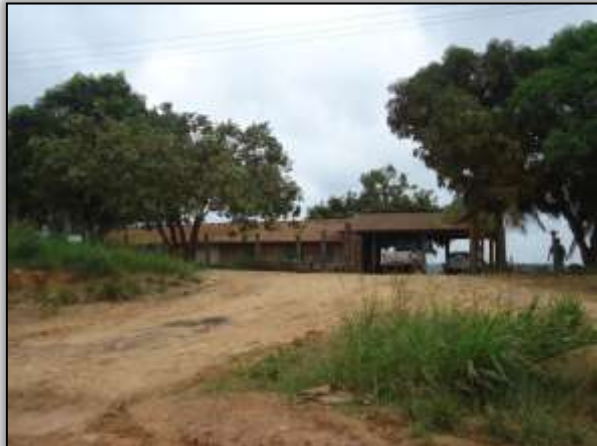
Nome	Lado	Localização (Coordenadas em graus decimais e Km)	Descrição	Fotos
Fazenda Escorpião	D	S 05.11339° W 049.40416° Km 172.2	Entrada de fazenda, com cerca de madeira e arame. Com 23m de distância do eixo da pista. Apresenta vegetação de pastagem.

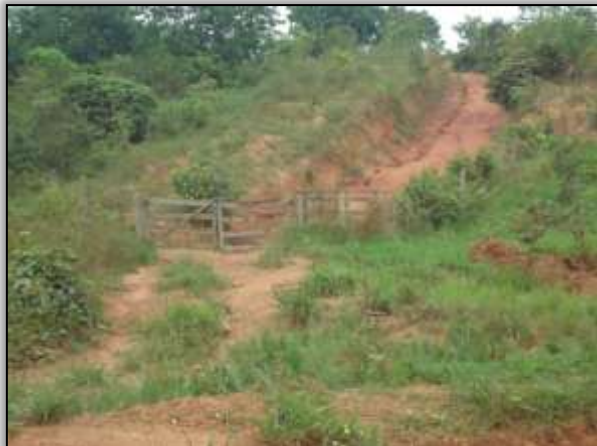
Sem identificação	E	S 05.10681° W 049.40768° Km 173	Entrada de fazenda, com cerca de madeira e arame. Com 35m de distância do eixo da pista. Apresenta vegetação de pastagem.

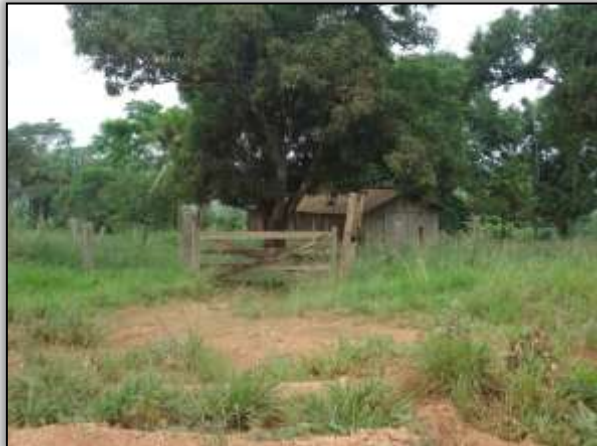
Nome	Lado	Localização (Coordenadas em graus decimais e Km)	Descrição	Fotos
Ribeirão Bonito174	D	S 05.10431º W 049.40926º Km 173.4	Ocupação de faixa de domínio, com cerca de madeira e arame. Com 19.5m de distância do eixo da pista. Apresenta vegetação de pastagem.

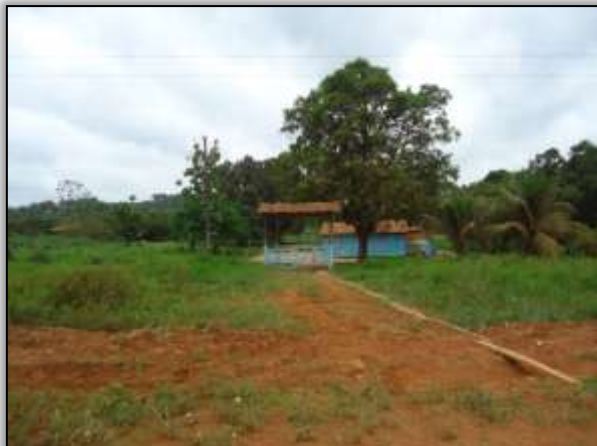
Sem identificação	D	S 05.09955º W 049.41357º Km 174.1	Entrada de fazenda, com cerca de madeira e arame. Com 28m de distância do eixo da pista. Apresenta vegetação de pastagem. Obs:O portão e a propriedade receberam nova pintura

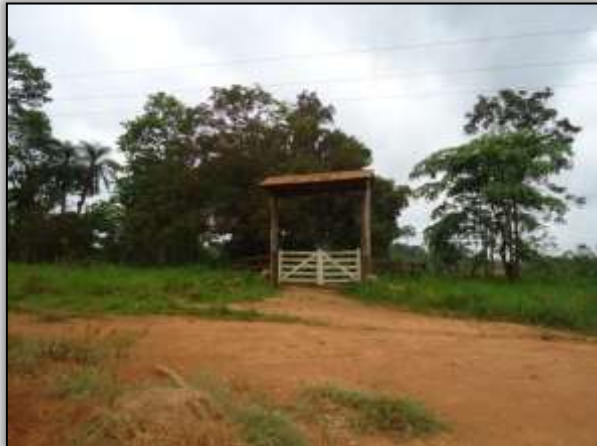
Nome	Lado	Localização (Coordenadas em graus decimais e Km)	Descrição	Fotos
Faz. Brito	D	S 05.0994º W 049.41401º Km 174.1	Entrada de fazenda, com cerca de madeira. Com 30m de distância do eixo da pista. Apresenta vegetação de pastagem.

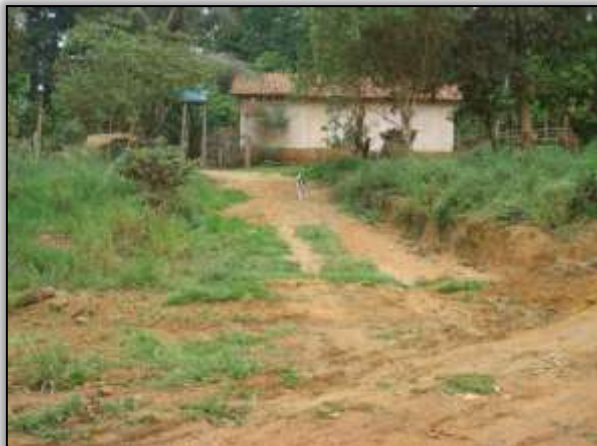
Sem identificação	E	S 05.09825º W 049.41470º Km 174.3	Entrada de fazenda, com cerca de madeira e arame. Com 36.4m de distância do eixo da pista. Apresenta vegetação de pastagem. Houve mudança de cor da propriedade e limpeza na área.

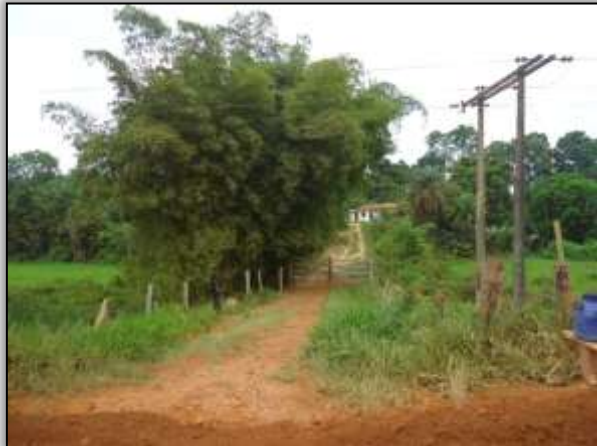
Nome	Lado	Localização (Coordenadas em graus decimais e Km)	Descrição	Fotos
Sem identificação	D	S 05.08467° W 049.42733° Km 176.4	Entrada de fazenda, com cerca de madeira e arame. Com 28m de distância do eixo da pista. Apresenta vegetação de pastagem e mata nativa.

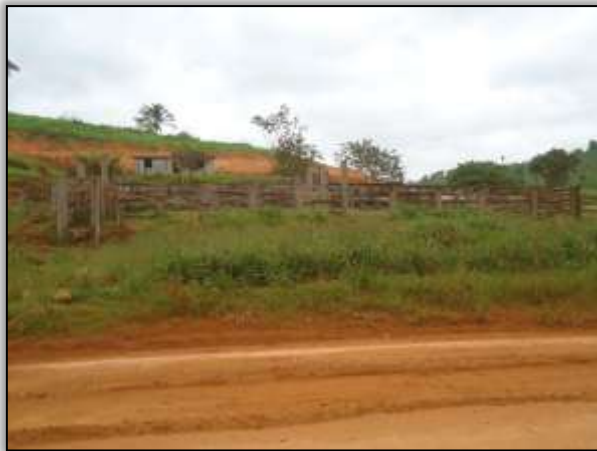
Sem identificação	E	S 05.08378° W 049.42801° Km 176.5	Entrada de fazenda, com cerca de madeira e arame. Com 7m de distância do eixo da pista. Apresenta vegetação de pastagem.

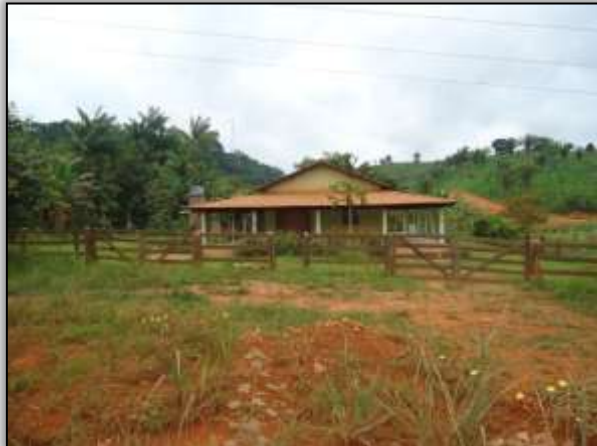
Nome	Lado	Localização (Coordenadas em graus decimais e Km)	Descrição	Fotos
Sem identificação	D	S 05.07950° W 049.43124° Km 177.1	Ocupação de faixa de domínio por residência, com cerca de madeira. Com 18.2m de distância do eixo da pista. Apresenta vegetação de pastagem.

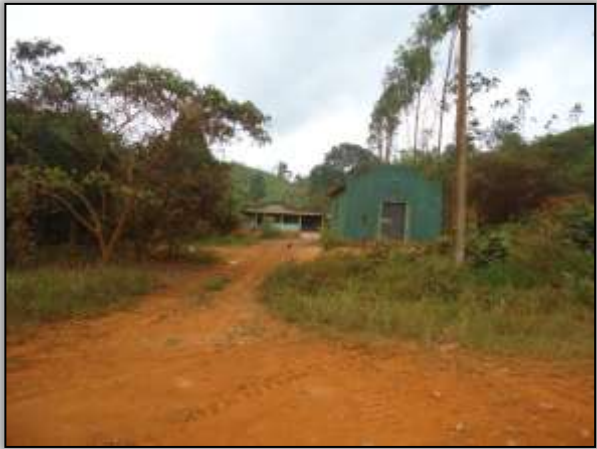
Nome	Lado	Localização (Coordenadas em graus decimais e Km)	Descrição	Fotos
Sem identificação	D	S 05.03032º W 049.45988º Km 183.7	Ocupação por residências, com cerca de madeira e arame. Com 23.5m de distância do eixo da pista. Apresenta vegetação de pastagem.

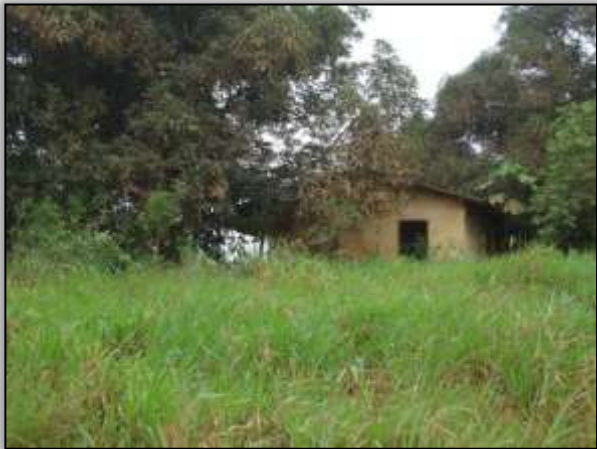
Sem identificação	D	S 05.01763º W 049.45727º Km 185.2	Ocupação por residência, sem cerca. Com 24.2m de distância do eixo da pista. Apresenta vegetação de pastagem e mata nativa.

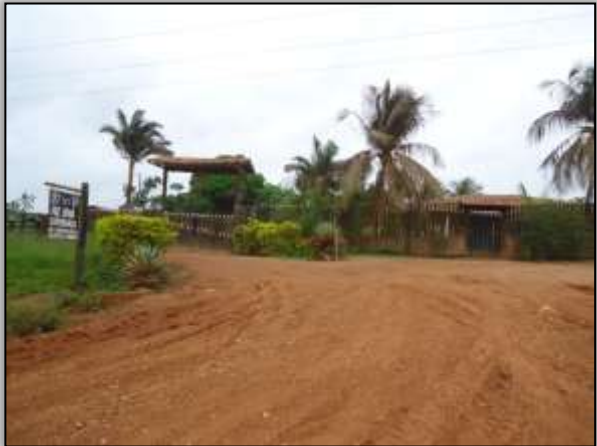
Nome	Lado	Localização (Coordenadas em graus decimais e Km)	Descrição	Fotos
Fazenda Nova Esperança	D	S 05.01614º W 049.45628º Km 185.3	Ocupação de faixa de domínio por residência, com cerca de madeira. Com 29.7m de distância do eixo da pista. Apresenta vegetação de pastagem.

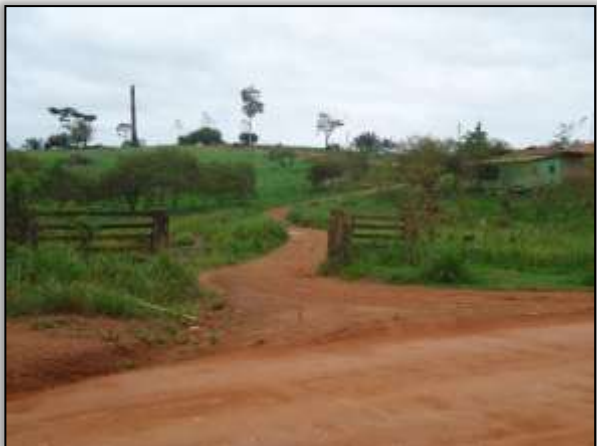
Sem identificação	E	S 04.98911º W 049.44554º Km 188.8	Entrada de fazenda, com cerca de madeira. Com 14m de distância do eixo da pista. Apresenta vegetação de pastagem.

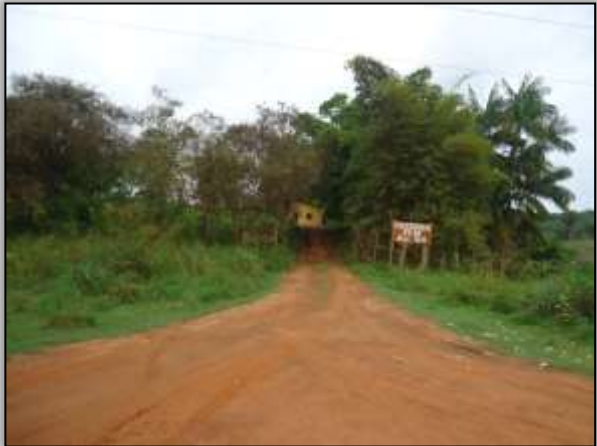
Nome	Lado	Localização (Coordenadas em graus decimais e Km)	Descrição	Fotos
Fazenda RM	D	S 04.98798º W 049.44551º Km 188.9	Ocupação de faixa de domínio, com cerca de madeira. Com 23.7m de distância do eixo da pista. Apresenta vegetação de pastagem.

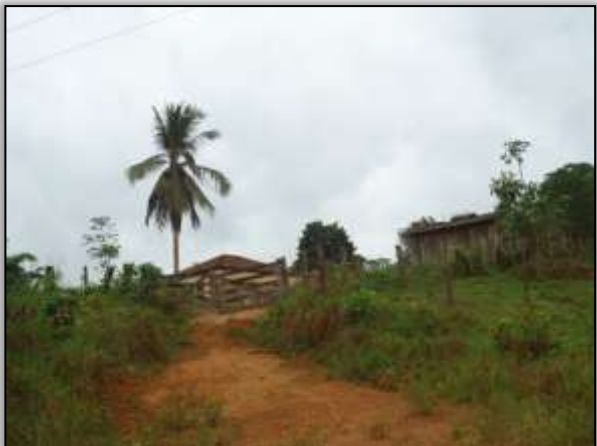
Restaurante sorriso da baiana	D	S 04.98530º W 049.44572º Km 189.2	Entrada de fazenda, com cerca de madeira. Com 27m de distância do eixo da pista. Apresenta vegetação de pastagem.

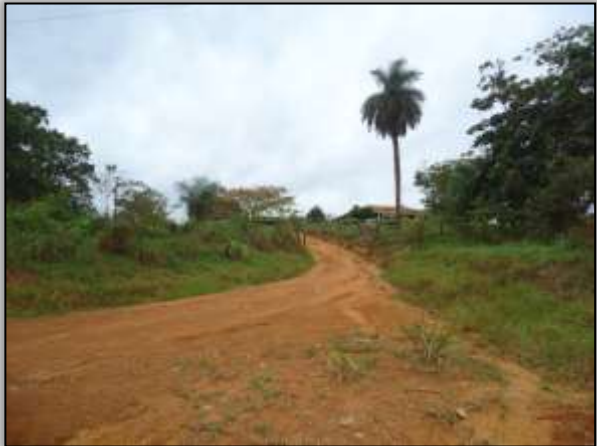
Nome	Lado	Localização (Coordenadas em graus decimais e Km)	Descrição	Fotos
Firma J H. Indústria	D	S 04.98127º W 049.44537º Km 189.7	Entrada de fazenda, com cerca de madeira e arame. Com 34.5m de distância do eixo da pista. Apresenta vegetação de pastagem.

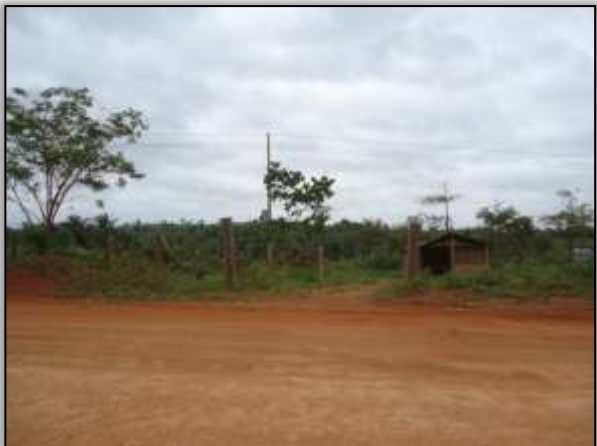
Sem identificação	E	S 04.98119º W 049.44533º Km 189.7	Ocupação de faixa de domínio, com cerca de madeira e arame. Com 7.5m de distância do eixo da pista. Apresenta vegetação de pastagem e mata nativa.

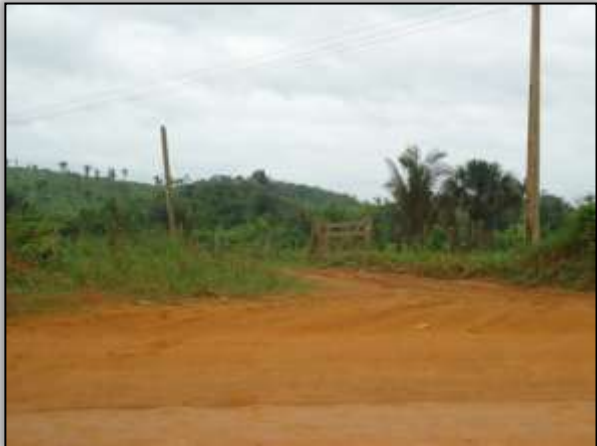
Nome	Lado	Localização (Coordenadas em graus decimais e Km)	Descrição	Fotos
Sem identificação	E	S 04.97696º W 049.44382º Km 190.2	Entrada de fazenda, com cerca de madeira e arame. Com 16m de distância do eixo da pista. Apresenta vegetação de pastagem.

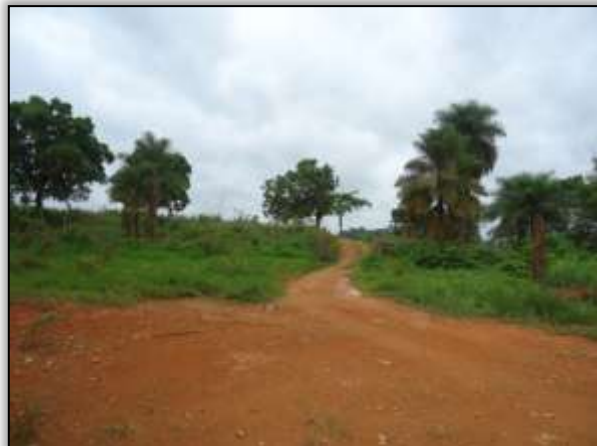
Sem identificação	LD	S 04.95748º W 049.45712º Km 194.9	Entrada de fazenda, com cerca de madeira. Com 33m de distância do eixo da pista. Apresenta vegetação de pastagem.

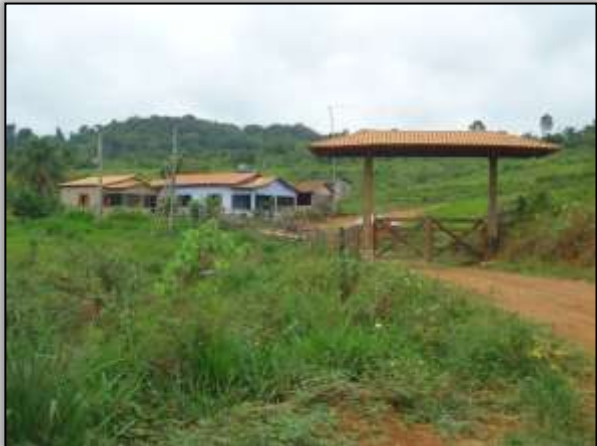
Nome	Lado	Localização (Coordenadas em graus decimais e Km)	Descrição	Fotos
Sem identificação	LD	S 04.94753º W 049.46581º Km 196.5	Entrada de fazenda, com cerca de madeira. Com 39m de distância do eixo da pista. Apresenta vegetação de pastagem. Fizera m uma nova entrada para a propriedade.

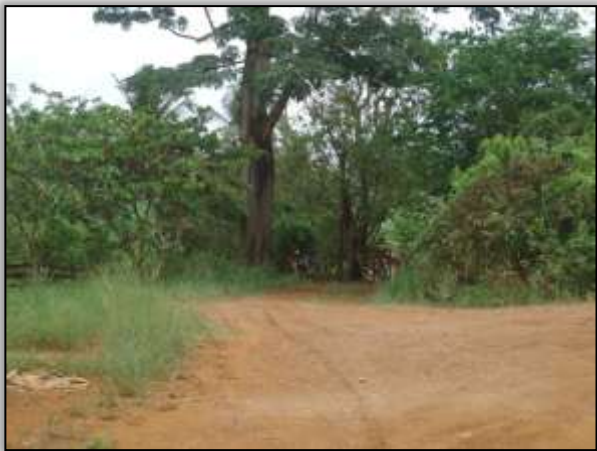
Sem identificação	LE	S 04.91901º W 049.47830º Km 200.1	Entrada de fazenda, com cerca de madeira e arame. Com 12m de distância do eixo da pista. Apresenta vegetação nativa modera em sua entrada.

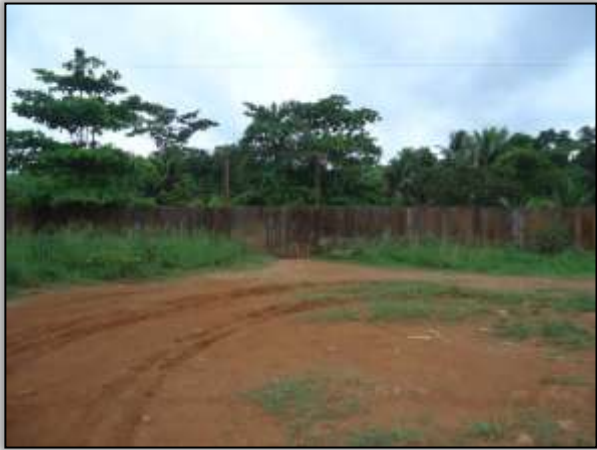
Nome	Lado	Localização (Coordenadas em graus decimais e Km)	Descrição	Fotos
Lagoa Bonita	LD	S 04.91834º W 049.47915º Km 200.2	Entrada de fazenda, com cerca de madeira. Com 27.4m de distância do eixo da pista. Apresenta vegetação nativa modera em sua entrada.

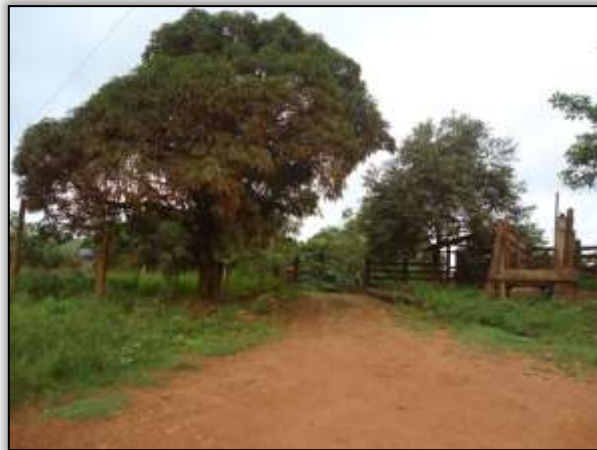
Faz. Lagoa Bonita	LD	S 04.91016º W 049.48141º Km 201.6	Entrada de fazenda, com cerca de madeira. Com 39m de distância do eixo da pista. Apresenta vegetação nativa modera em sua entrada.

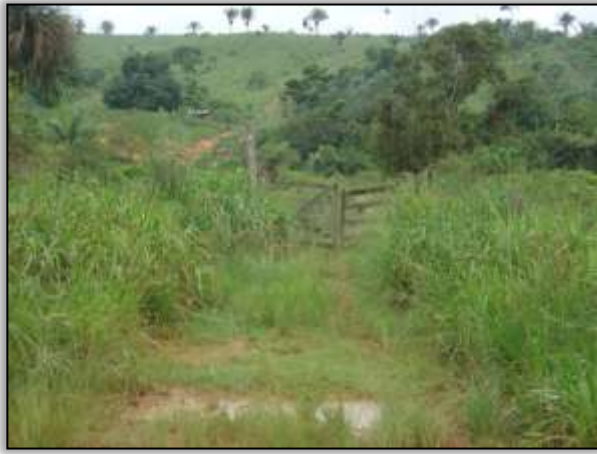
Nome	Lado	Localização (Coordenadas em graus decimais e Km)	Descrição	Fotos
Sem identificação	LD	S 04.89722º W 049.47950º Km 203.3	Entrada de fazenda, com cerca de madeira. Com 38m de distância do eixo da pista. Apresenta vegetação de pastagem. A casa da propriedade não existe mais. Houve limpeza no local.

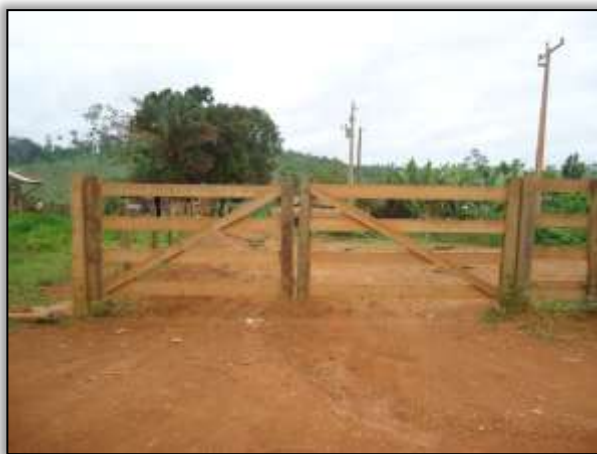
Sem identificação	LD	S 04.88690º W 049.47929º Km 204.4	Entrada de fazenda, com cerca de madeira. Com 22m de distância do eixo da pista. Apresenta vegetação de pastagem.

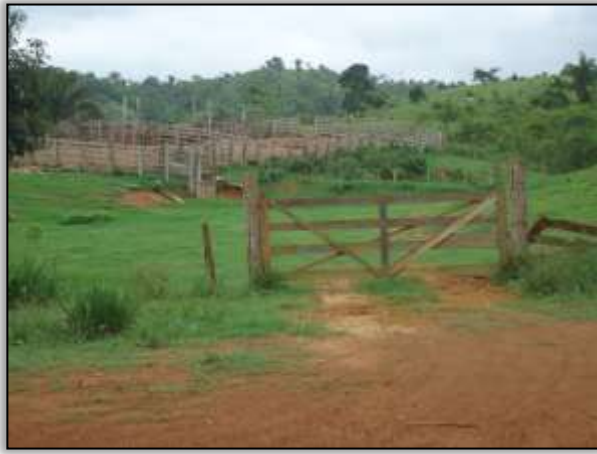
Nome	Lado	Localização (Coordenadas em graus decimais e Km)	Descrição	Fotos
Sem identificação	LE	S 04.88161º W 049.48039º Km 205.1	Entrada de fazenda, com cerca de madeira. Com 20m de distância do eixo da pista. Apresenta vegetação de pastagem.

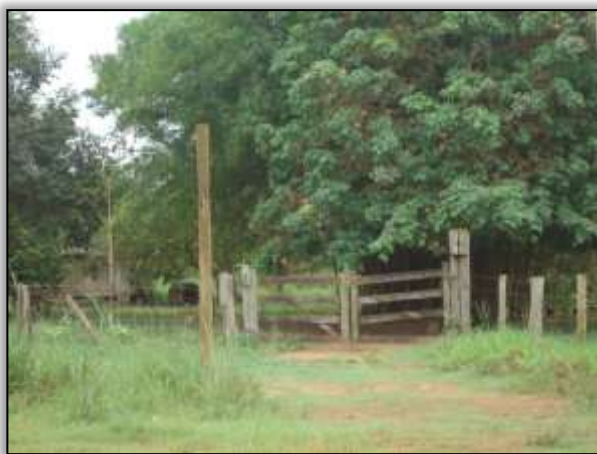
Sem identificação	LE	S 04.876100º W 049.48491º Km 205.9	Entrada de fazenda, com cerca de madeira e arame liso. Com 34m de distância do eixo da pista. Apresenta vegetação de pastagem.

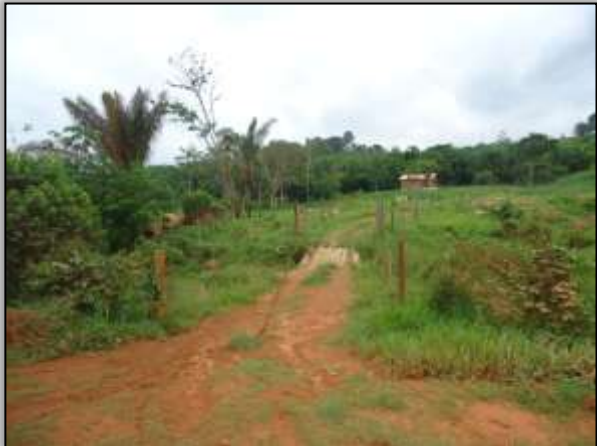
Nome	Lado	Localização (Coordenadas em graus decimais e Km)	Descrição	Fotos
Sem identificação	LD	S 04.87435° W 049.48590° Km 206.1	Entrada de fazenda, com cerca de madeira e arame liso. Com 30m de distância do eixo da pista. Apresenta vegetação de pastagem.

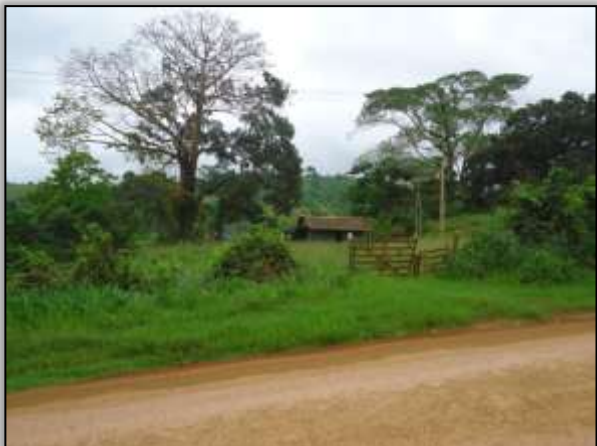
Sem identificação	LE	S 04.86690° W 049.48972° Km 207	Entrada de fazenda, com cerca de madeira. Com 33m de distância do eixo da pista. Apresenta vegetação de pastagem.

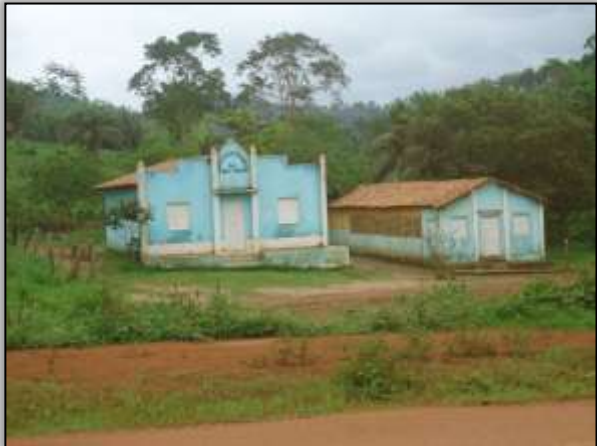
Nome	Lado	Localização (Coordenadas em graus decimais e Km)	Descrição	Fotos
Igreja Assembleia	LE	S 04.86190° W 049.49202° Km 207.4	Ocupação em faixa de domínio por Igreja. Com 38m de distância do eixo da pista.

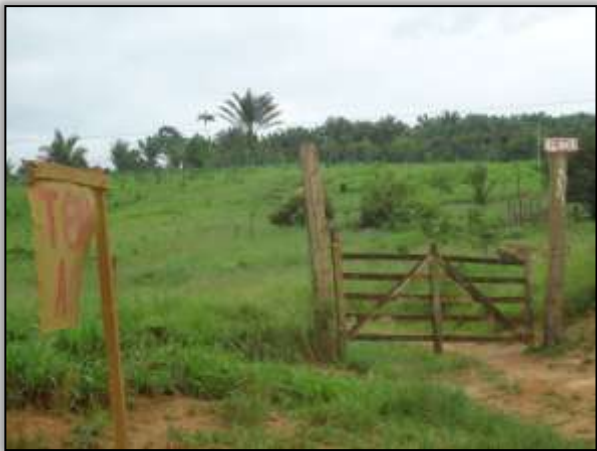
Sem identificação	LE	S 04.85784° W 049.50268° Km 209	Entrada de fazenda, com cerca de madeira. Com 33m de distância do eixo da pista. Apresenta vegetação de pastagem.

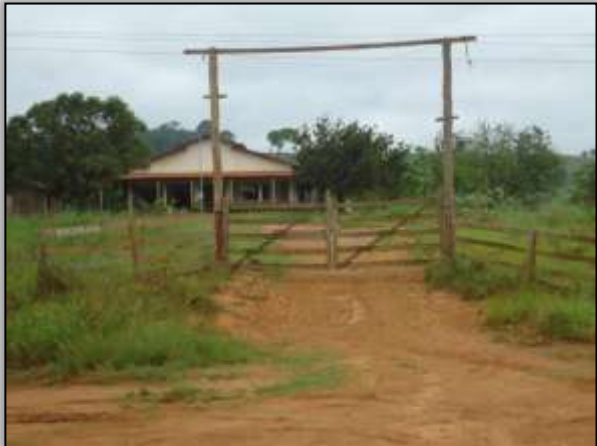
Nome	Lado	Localização (Coordenadas em graus decimais e Km)	Descrição	Fotos
Sem identificação	LE	S 04.86338° W 049.51645° Km 210.6	Entrada de fazenda, com cerca de madeira. Com 36m de distância do eixo da pista. Apresenta vegetação de pastagem.

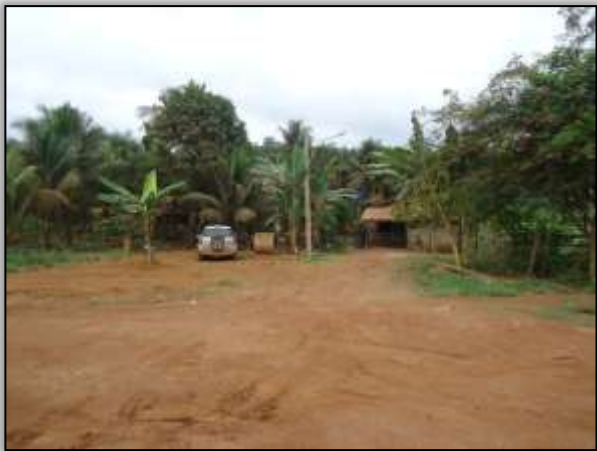
Sítio Santiago	LD	S 04.86403° W 049.51896° Km 210.9	Ocupação em faixa de domínio por residência. Com 37m de distância do eixo da pista.

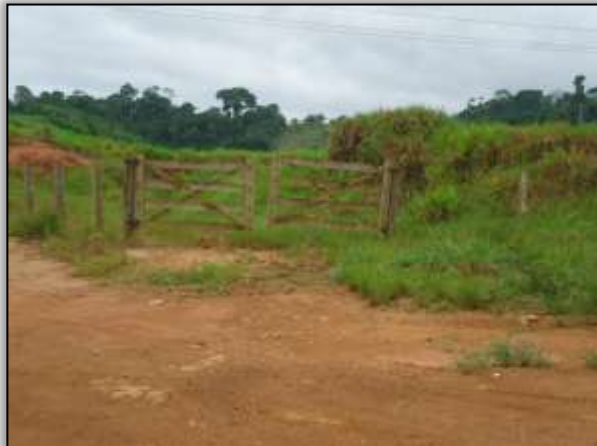
Nome	Lado	Localização (Coordenadas em graus decimais e Km)	Descrição	Fotos
Sem identificação	LD	S 04.86364º W 049.52440º Km 211.5	Entrada de fazenda, com cerca de madeira. Com 31m de distância do eixo da pista. Apresenta vegetação de pastagem.

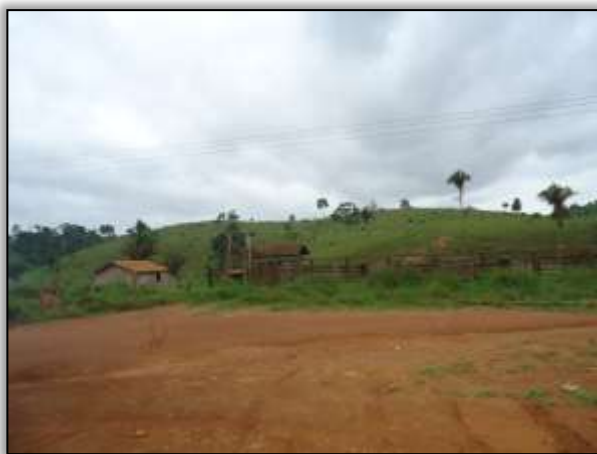
Sem identificação	LD	S 04.85894º W 049.53819º Km 213.1	Entrada de fazenda, com cerca de madeira. Com 35m de distância do eixo da pista. Apresenta vegetação de pastagem.

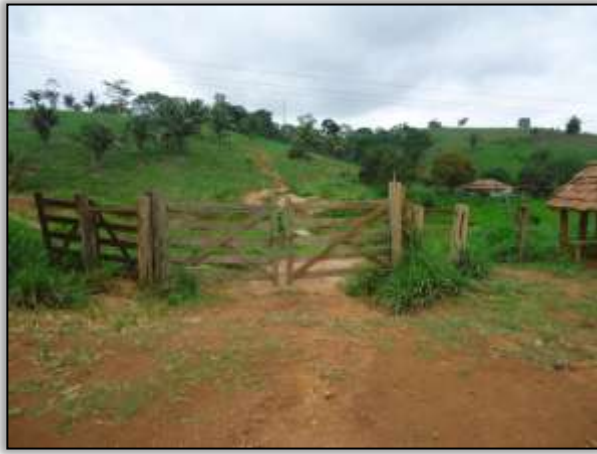
Nome	Lado	Localização (Coordenadas em graus decimais e Km)	Descrição	Fotos
Sem identificação	LD	S 04.85574º+ W 049.54082º Km 213.5	Entrada de fazenda, com cerca de madeira. Com 30m de distância do eixo da pista. Apresenta vegetação de pastagem.

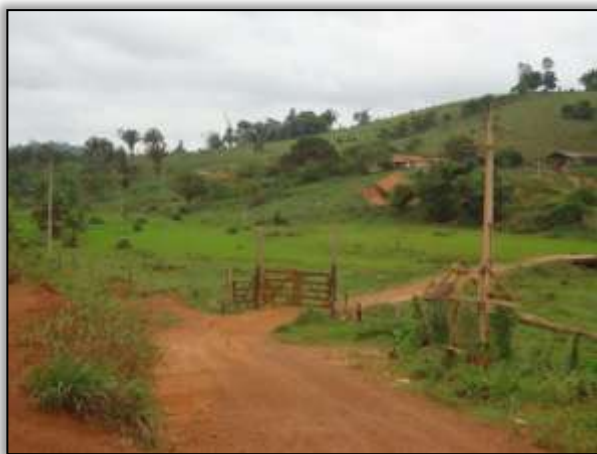
Sem identificação	LD	S 04.83312º W 049.54874º Km 216.4	Entrada de fazenda, com cerca de madeira e uma pequena cabana de madeira. Com 38m de distância do eixo da pista. Apresenta vegetação de pastagem.

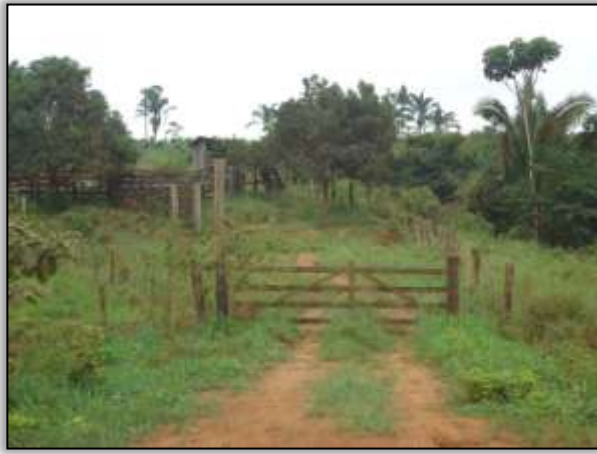
Nome	Lado	Localização (Coordenadas em graus decimais e Km)	Descrição	Fotos
Sem identificação	LE	S 04.83283º W 049.54893º Km 216.5	Entrada de fazenda, com cerca de madeira. Com 36m de distância do eixo da pista. Apresenta vegetação de pastagem.

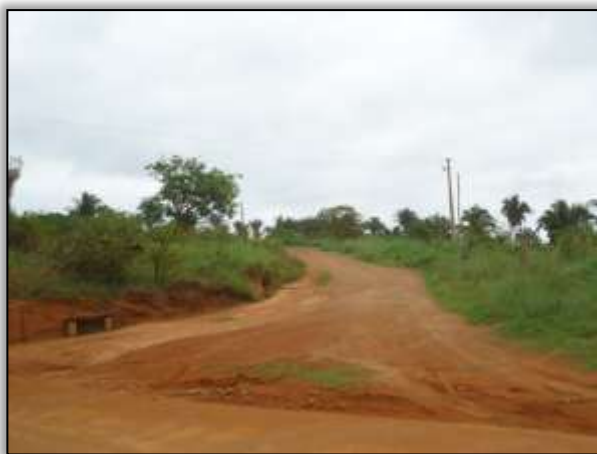
Sem identificação	LE	S 04.82806º W 049.55218º Km 217.1	Entrada de fazenda, com cerca de madeira. Com 34m de distância do eixo da pista. Apresenta vegetação de pastagem.

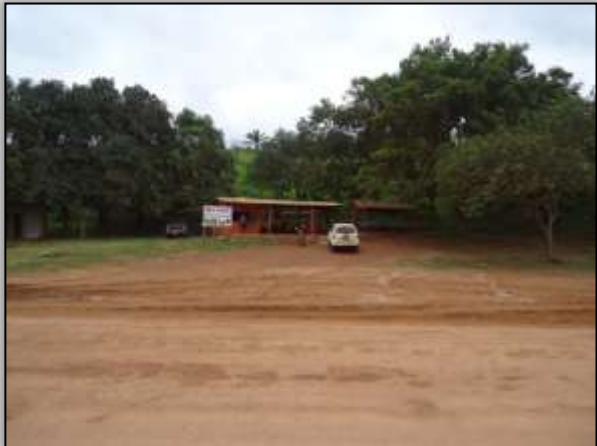
Nome	Lado	Localização (Coordenadas em graus decimais e Km)	Descrição	Fotos
Bar Caldo de Cana	LE	S 04.82573º W 049.55207º Km 217.5	Ocupação em faixa de domínio por Bar. Com 37m de distância do eixo da pista.

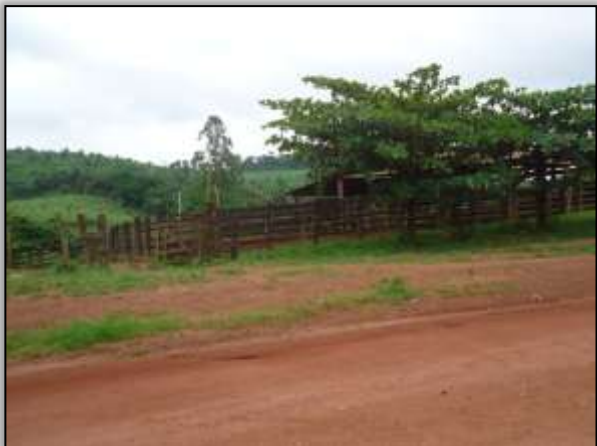
Sem identificação	LE	S 04.78670º W 049.58854º Km 224.2	Entrada de fazenda, com cerca de madeira. Com 33m de distância do eixo da pista. Apresenta vegetação de pastagem.

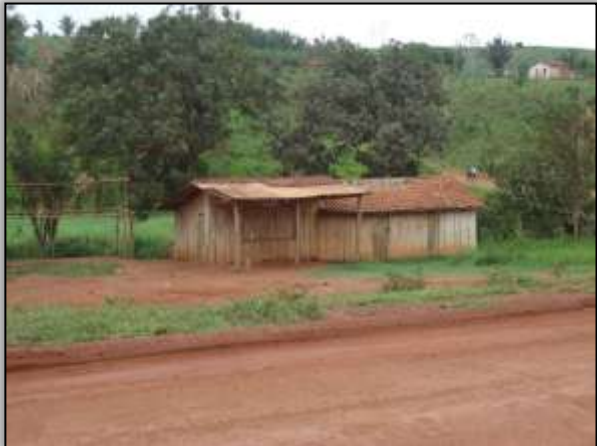
Nome	Lado	Localização (Coordenadas em graus decimais e Km)	Descrição	Fotos
Sem identificação	LE	S 04.78388° W 049.58916° Km 224.5	Ocupação em faixa de domínio por Residência. Com 38m de distância do eixo da pista.

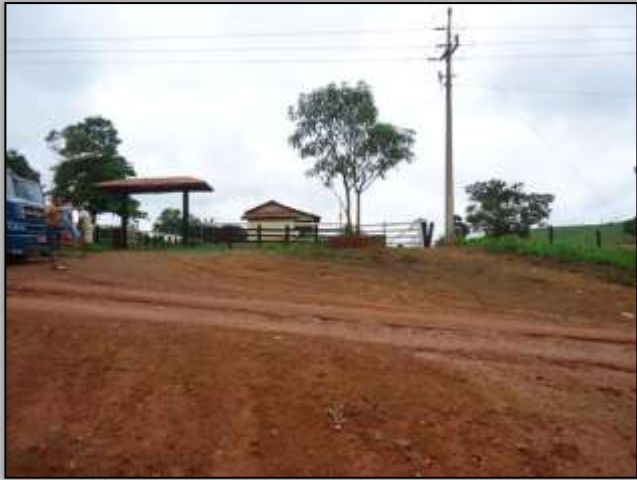
Sem identificação	LD	S 04.77315° W 049.59287° Km 225.7	Entrada de fazenda, com cerca de madeira. Com 39m de distância do eixo da pista. Apresenta vegetação de pastagem.

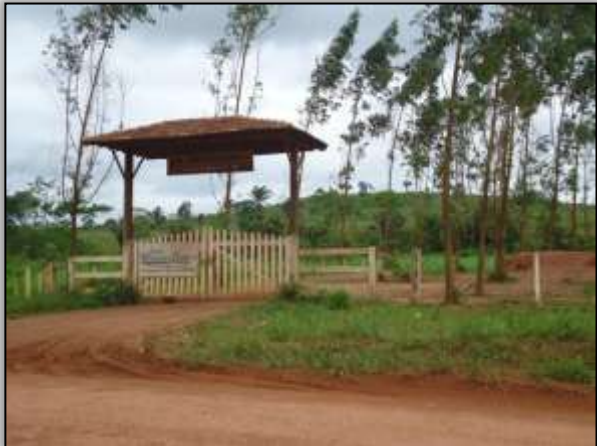
Nome	Lado	Localização (Coordenadas em graus decimais e Km)	Descrição	Fotos
Ribeirão Bonito	LE	S 04.73355° W 049.64716° Km 233.7	Fazenda Ribeirão Bonito. Entrada de fazenda, com cerca de madeira. Com 33m de distância do eixo da pista. Apresenta vegetação de pastagem.

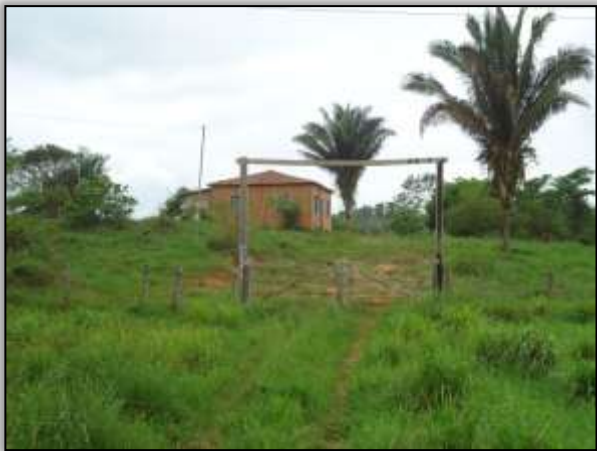
Sem identificação	LD	S 04.67782° W 049.70692° Km 244.5	Entrada de fazenda, com cerca de madeira e arame liso. Com 33m de distância do eixo da pista. Apresenta vegetação de pastagem.

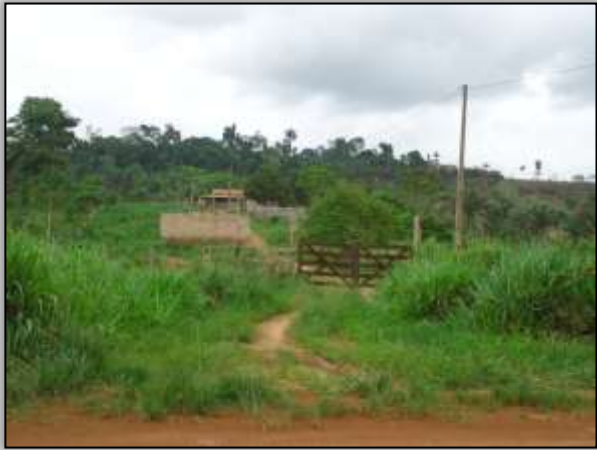
Nome	Lado	Localização (Coordenadas em graus decimais e Km)	Descrição	Fotos
Sem identificação	LE	S 04.67783º W 049.70692º Km 244.5	Entrada de fazenda, com cerca de madeira com arame liso. Com 34m de distância do eixo da pista. Apresenta vegetação de pastagem. Acrescentaram uma barraca de madeira e palha.

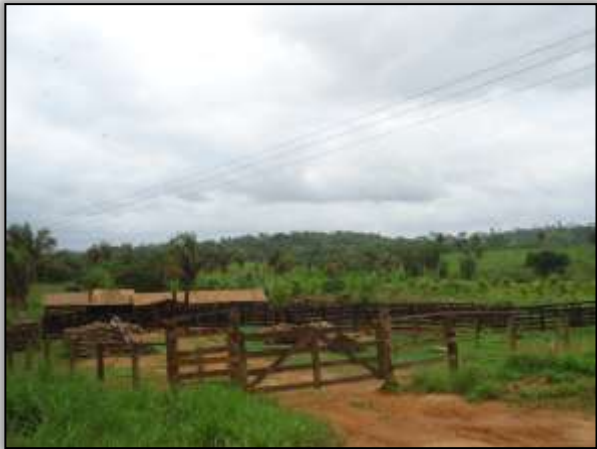
Sem identificação	LD	S 04.67706º W 049.71014º Km 244.8	Entrada de fazenda, com cerca de madeira. Com 33m de distância do eixo da pista. Apresenta vegetação de pastagem.

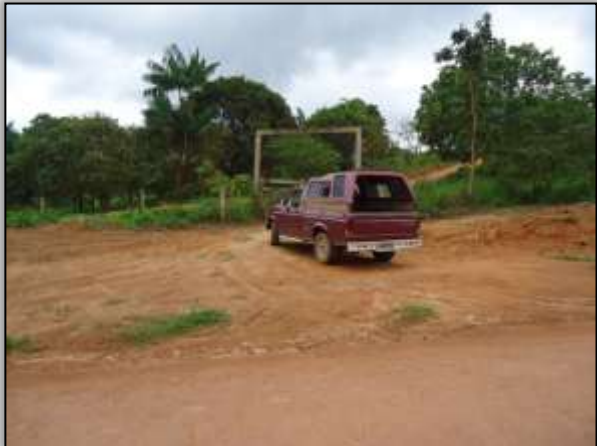
Nome	Lado	Localização (Coordenadas em graus decimais e Km)	Descrição	Fotos
Sem identificação	LE	S 04.67681º W 049.71123º Km 245	Entrada de fazenda, com cerca de madeira. Com 30m de distância do eixo da pista. Apresenta vegetação de pastagem.

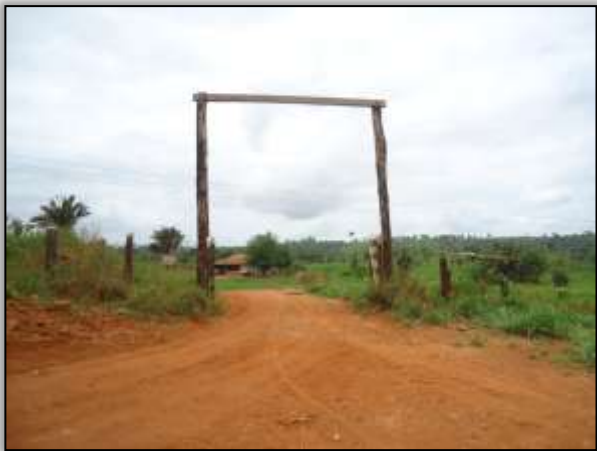
Sem identificação	LD	S 04.67565º W 049.71405º Km 245.3	Entrada de fazenda, com cerca de madeira. Com 27m de distância do eixo da pista. Apresenta vegetação de pastagem.

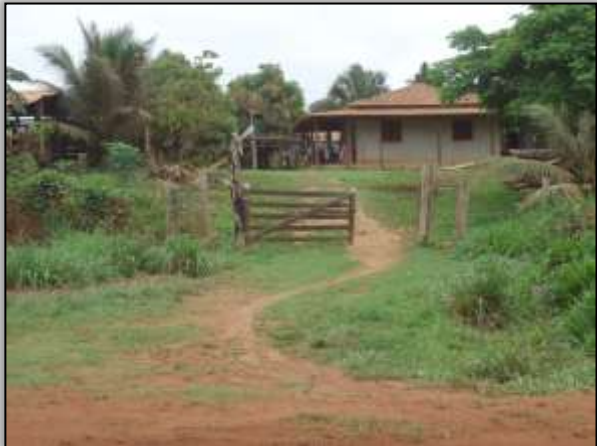
Nome	Lado	Localização (Coordenadas em graus decimais e Km)	Descrição	Fotos
Sem identificação	LE	S 04.67442º W 049.71535º Km 245.5	Entrada de fazenda, com cerca de madeira. Com 33m de distância do eixo da pista. Apresenta vegetação de pastagem.

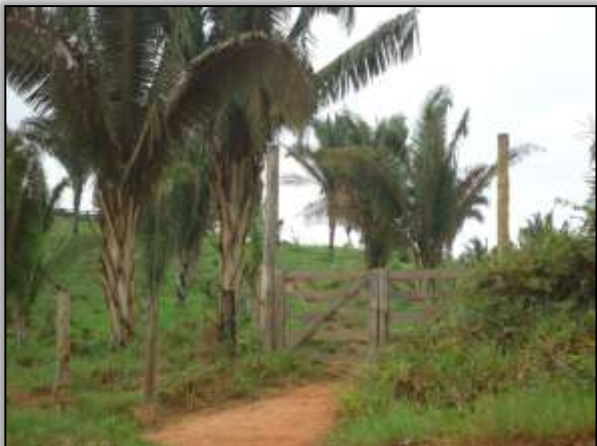
Sem identificação	LE	S 04.67203º W 049.71780º Km 245.9	Entrada de fazenda, com cerca de madeira. Com 33m de distância do eixo da pista. Apresenta vegetação de pastagem.

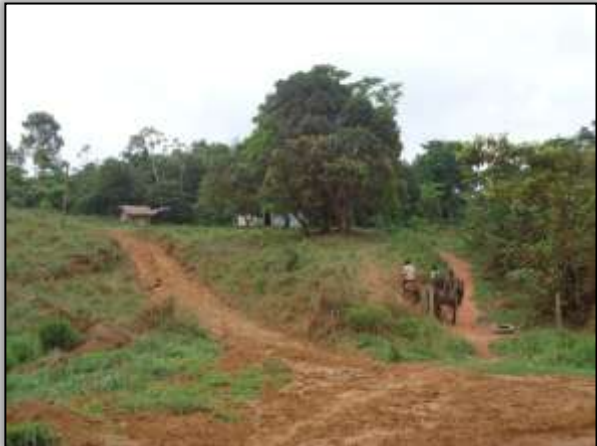
Nome	Lado	Localização (Coordenadas em graus decimais e Km)	Descrição	Fotos
Sem identificação	LE	S 04.65766º W 049.72939º Km 247.9	Entrada de fazenda, com cerca de madeira liso. Com 25m de distância do eixo da pista. Apresenta vegetação de pastagem.

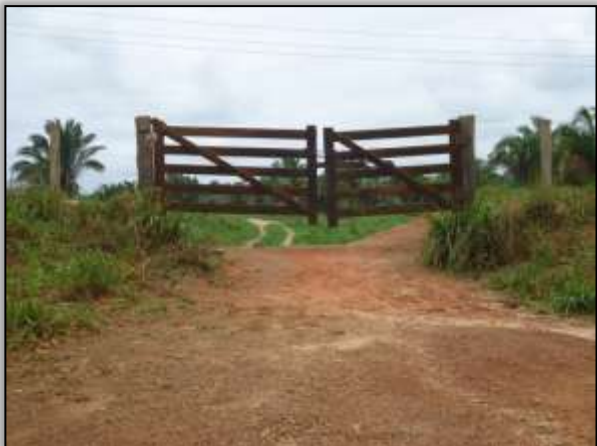
Sem identificação	LD	S 04.65159º W 049.73887º Km 249.1	Entrada de fazenda, com cerca de madeira. Com 23m de distância do eixo da pista. Apresenta vegetação de pastagem.

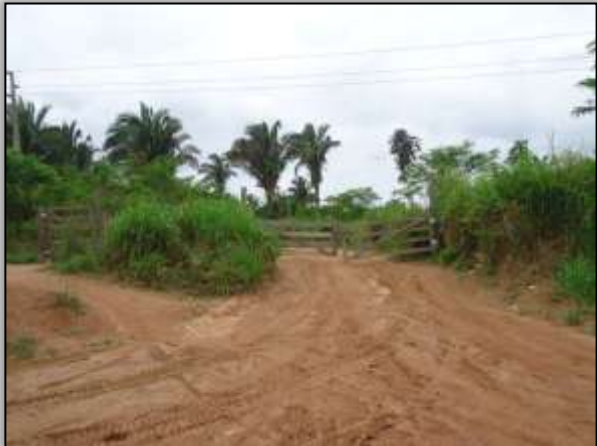
Nome	Lado	Localização (Coordenadas em graus decimais e Km)	Descrição	Fotos
Sem identificação	LD	S 04.65140º W 049.75323º Km 250.8	Entrada de fazenda, com cerca de madeira. Com 25m de distância do eixo da pista. Apresenta vegetação de pastagem.

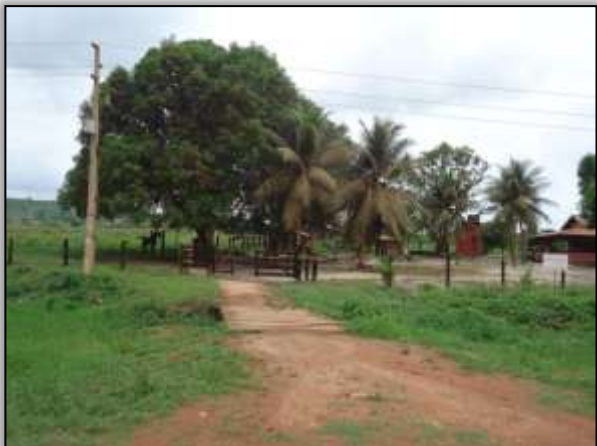
Sítio Arqueológico	LD	S 04.64471º W 049.76766º Km 252.9	Entrada de fazenda, com cerca de madeira com arame liso. Com 35m de distância do eixo da pista. Apresenta vegetação de pastagem. Foi construída uma casa e um cômodo fora da casa.
