BR-230/422/PA

8º Relatório de Acompanhamento dos Programas Ambientais (RA – 8)

OITAVO RELATÓRIO DE ACOMPANHAMENTO DA EXECUÇÃO DOS PROGRAMAS AMBIENTAIS

3.12. PROGRAMA DE REGULAMENTAÇÃO E CONTROLE DA FAIXA DE DOMÍNIO - PROFAIXA

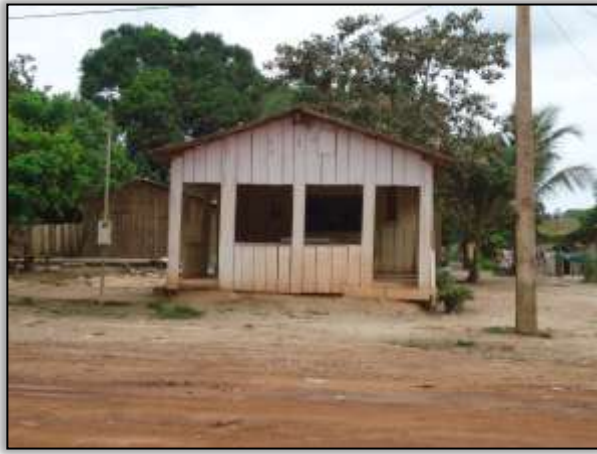
Nome	Lado	Localização (Coordenadas em graus decimais e Km)	Descrição	Fotos
Restaurante sorriso da baiana	LD	S 04.63962º W 049.76914º Km 253.4	Restaurante sorriso da baiana. Com 25m de distância do eixo da pista.

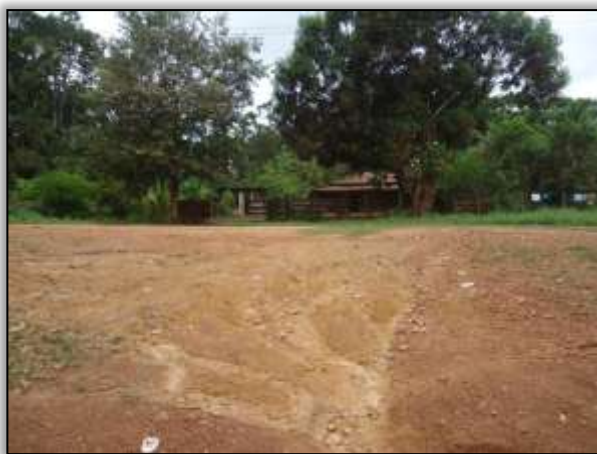
Sem identificação	LD	S 04.64062º W 049.76882º Km 253.5	Ocupação em faixa de domínio por Residência. Com 35m de distância do eixo da pista.

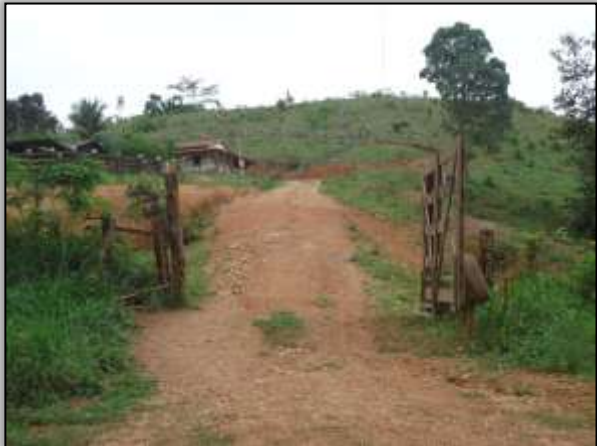
Nome	Lado	Localização (Coordenadas em graus decimais e Km)	Descrição	Fotos
Sem identificação	LD	S 04.64062º W 049.76882º Km 254	Entrada de fazenda, com cerca de madeira. Com 27m de distância do eixo da pista. Apresenta vegetação de pastagem.

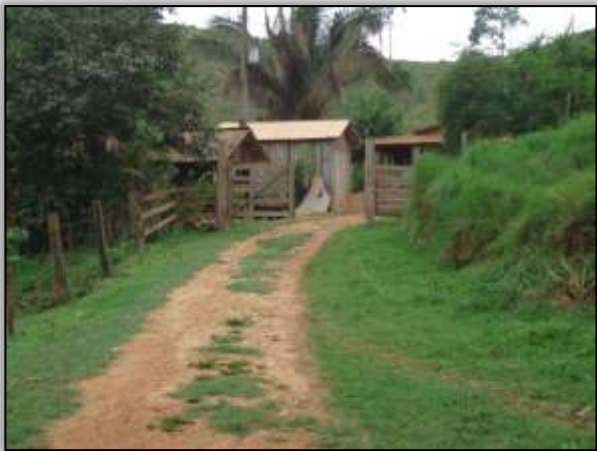
Sem identificação	LD	S 04.63338º W 049.77087º Km 254.2	Ocupação em faixa de domínio por Residência. Com 35m de distância do eixo da pista.

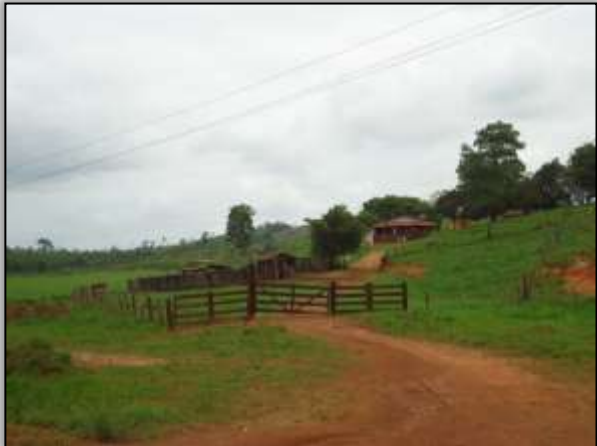
Nome	Lado	Localização (Coordenadas em graus decimais e Km)	Descrição	Fotos
Faz. Alto Bonito	LD	S 04.62879° W 049.77025° Km 254.7	Entrada de fazenda, com cerca de madeira e arame liso. Com 34 m de distância do eixo da pista. Apresenta vegetação de pastagem.

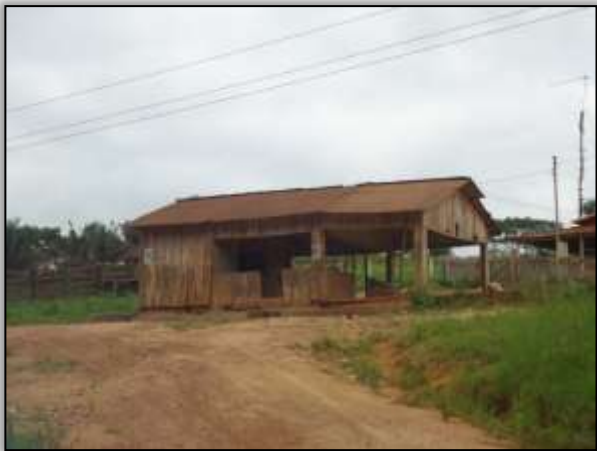
Sem identificação	LD	S 04.61401° W 049.76854° Km 256.4	Ocupação em faixa de domínio por Residências. Com 34 m de distância do eixo da pista.

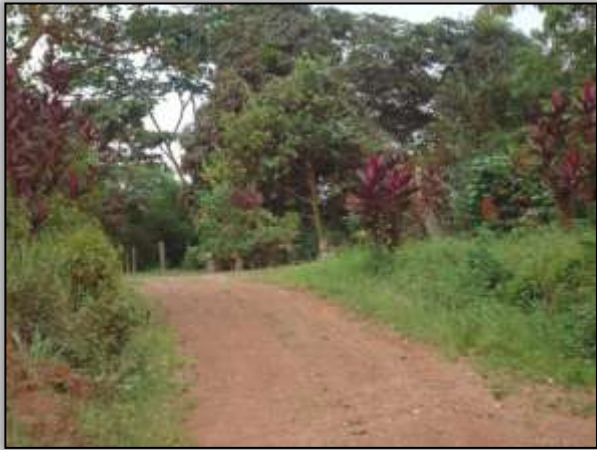
Nome	Lado	Localização (Coordenadas em graus decimais e Km)	Descrição	Fotos
Sem identificação	LD	S 04.60392° W 049.77007° Km 257.6	Ocupação em faixa de domínio por Residência. Com 28m de distância do eixo da pista.

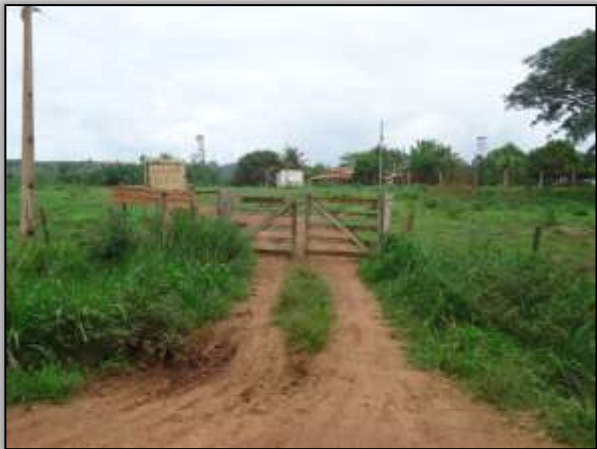
Fazenda Pernambuco	LD	S 04.59583° W 049.78309° Km 259.5	Entrada de fazenda, com cerca de madeira. Com 32m de distância do eixo da pista. Apresenta vegetação de pastagem.

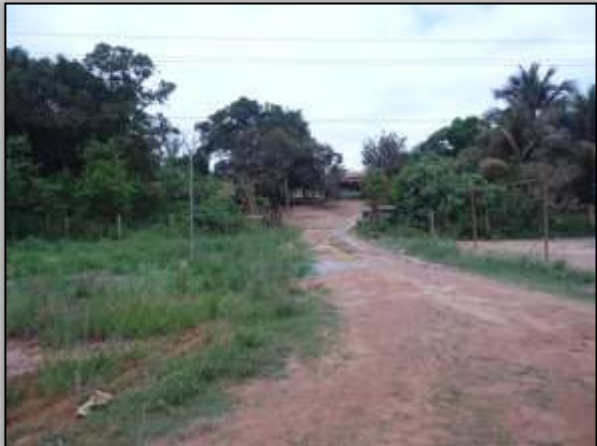
Nome	Lado	Localização (Coordenadas em graus decimais e Km)	Descrição	Fotos
Sem identificação	LD	S 04.58690° W 049.78708° Km 260.6	Entrada de fazenda, com cerca de madeira com arame liso. Com 30m de distância do eixo da pista. Apresenta vegetação nativa rala.

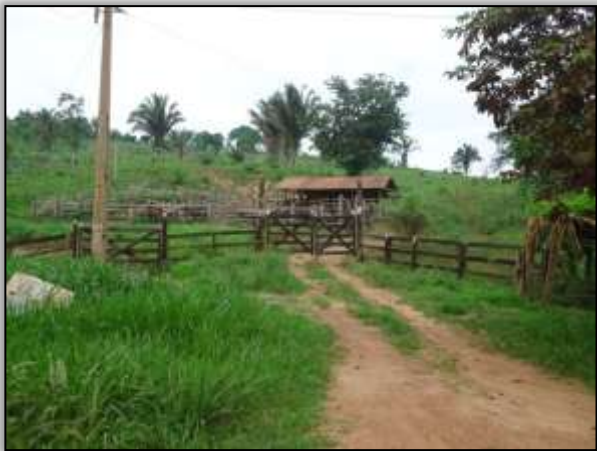
Sem identificação	LD	S 04.58470° W 049.79070° Km 261	Entrada de fazenda, com cerca de madeira. Com 33m de distância do eixo da pista. Apresenta vegetação de pastagem.

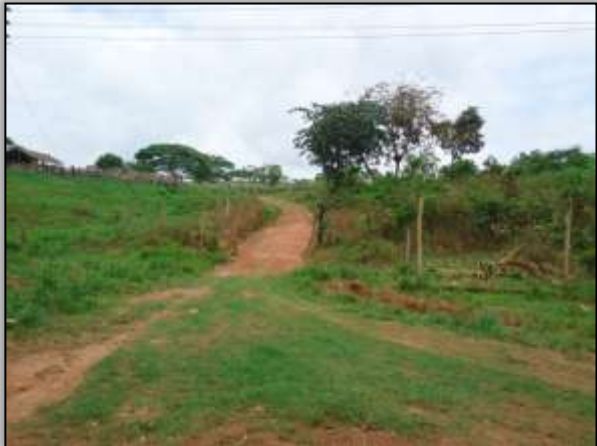
Nome	Lado	Localização (Coordenadas em graus decimais e Km)	Descrição	Fotos
Sem identificação	LD	S 04.56117º W 049.81321º Km 264.8	Entrada de fazenda, com cerca de madeira e arame liso. Com 34m de distância do eixo da pista. Apresenta vegetação de pastagem.

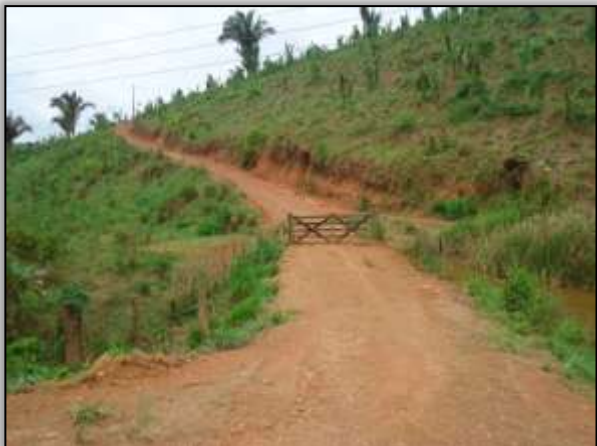
Sem identificação	LD	S 04.55920º W 049.81466º Km 265	Entrada de fazenda, com cerca de madeira. Com 34m de distância do eixo da pista. Apresenta vegetação de pastagem.

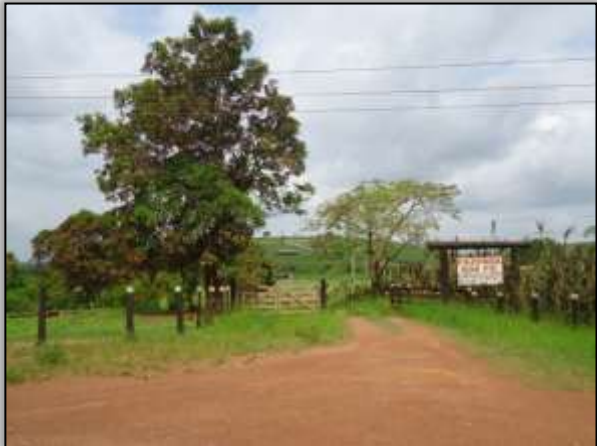
Nome	Lado	Localização (Coordenadas em graus decimais e Km)	Descrição	Fotos
Boa Fé	LD	S 04.53981º W 049.82347º Km 267.4	Entrada de fazenda, com cerca de madeira. Com 31m de distância do eixo da pista. Apresenta vegetação de pastagem.

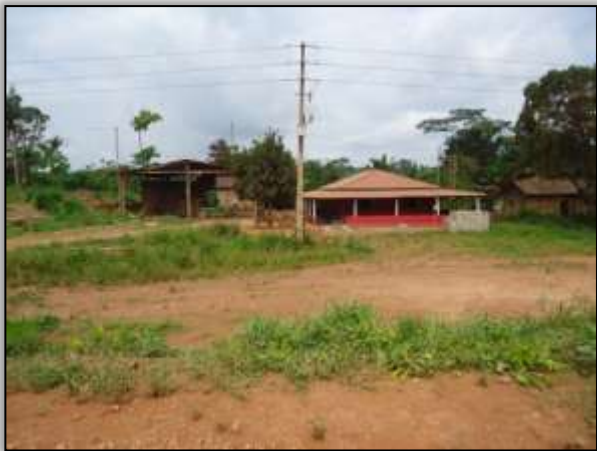
Sem identificação	LD	S 04.51498º W 049.84380º Km 270.9	Ocupação em faixa de domínio por Residência/lanche. Com 32m de distância do eixo da pista.

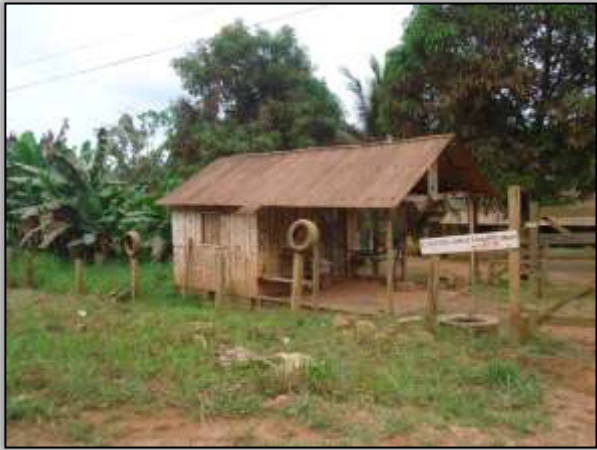
Nome	Lado	Localização (Coordenadas em graus decimais e Km)	Descrição	Fotos
Borracharia	LD	S 04.51307º W 049.84565º Km 271.1	Ocupação em faixa de domínio por Borracharia. Com 24m de distância do eixo da pista.

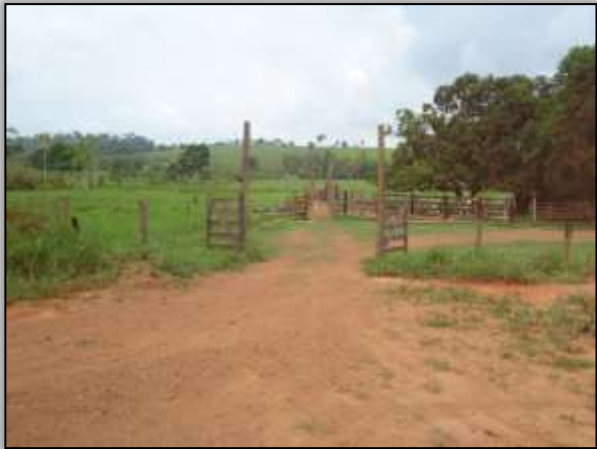
Sem identificação	LD	S 04.51068º W 049.84799º Km 271.4	Entrada de fazenda, com cerca de madeira e arame liso. Com 33m de distância do eixo da pista. Apresenta vegetação de pastagem.

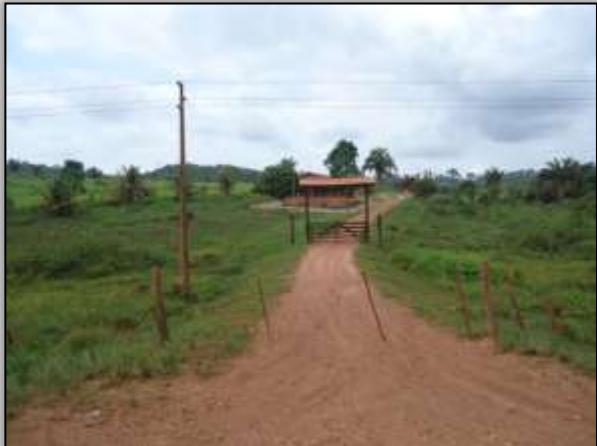
Nome	Lado	Localização (Coordenadas em graus decimais e Km)	Descrição	Fotos
Faz. Do Pai	LD	S 04.50896° W 049.85871° Km 272.5	Entrada de fazenda, com cerca de madeira e arame liso. Com 30m de distância do eixo da pista. Apresenta vegetação de pastagem.

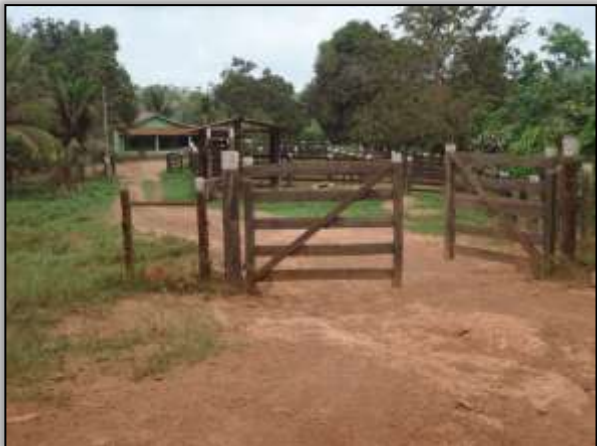
Sem identificação	LD	S 04.50454° W 049.86916° Km 274.4	Entrada de fazenda, com cerca de madeira. Com 27m de distância do eixo da pista. Apresenta vegetação de pastagem.

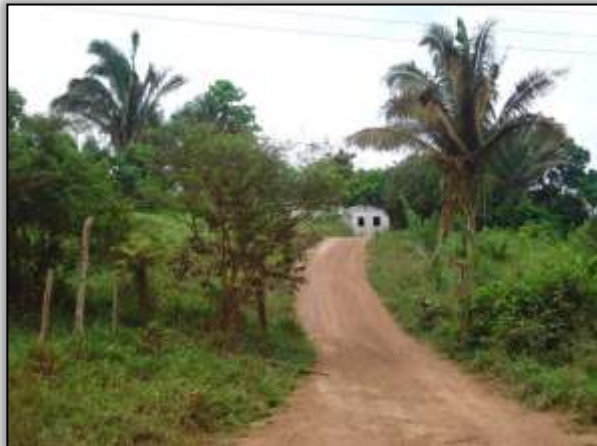
Nome	Lado	Localização (Coordenadas em graus decimais e Km)	Descrição	Fotos
Sem identificação	LD	S 04.49672º W 049.88083º Km 275.9	Entrada de fazenda, com cerca de madeira. Com 29m de distância do eixo da pista. Apresenta vegetação de pastagem.

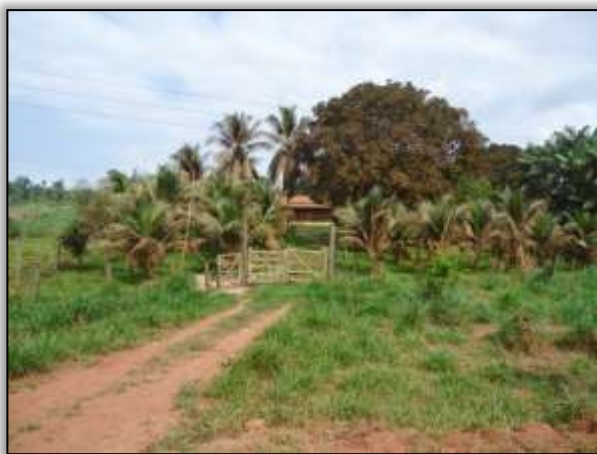
Sem identificação	LD	S 04.47213º W 049.90823º Km 280.7	Entrada para residência com cerca de madeira. Com 28m de distância do eixo da pista.

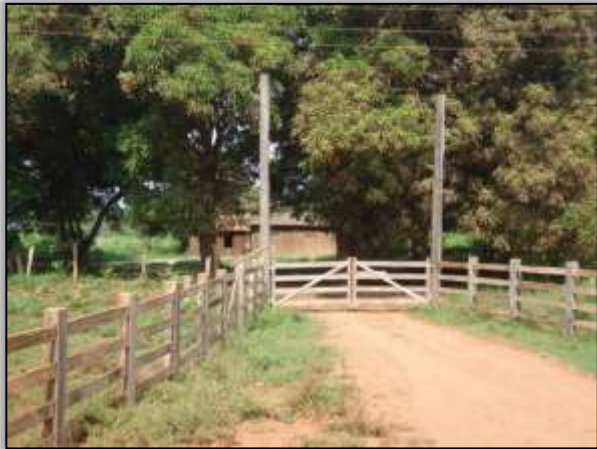
Nome	Lado	Localização (Coordenadas em graus decimais e Km)	Descrição	Fotos
Sem identificação	LD	S 04.44032º W 049.92531º Km 285	Entrada para residência com cerca de madeira e arame liso. Com 29m de distância do eixo da pista.

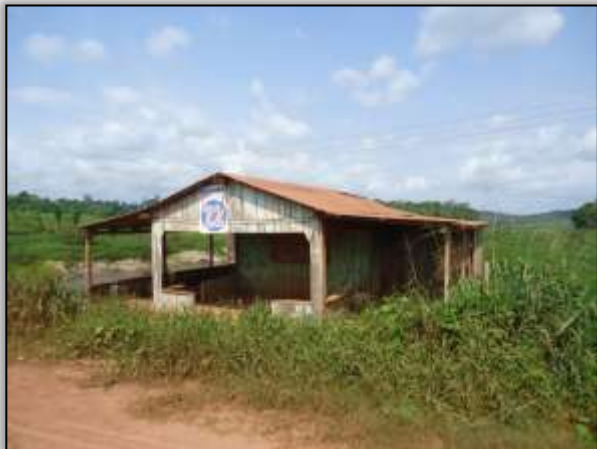
Ocupação	LD	S 04.43140º W 049.92745º Km 285,8	Ocupação em faixa de domínio nas margens do Rio Pucuruí. Com 11m de distância do eixo da pista.

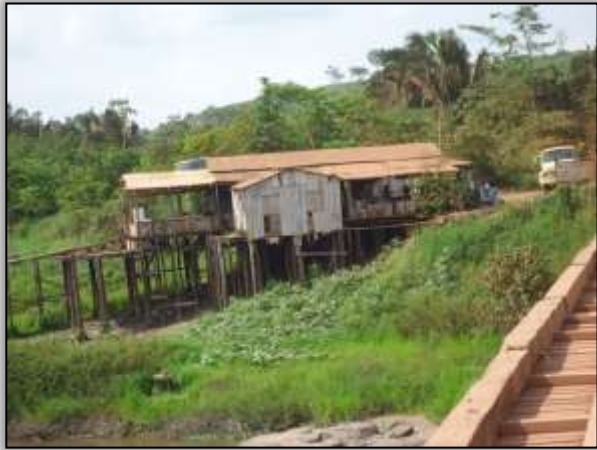
Nome	Lado	Localização (Coordenadas em graus decimais e Km)	Descrição	Fotos
Restaurante	LE	S 04.43135° W 049.92745° Km 286	Ocupação em faixa de domínio por restaurante nas margens do Rio Pucuruí. Com 12m de distância do eixo da pista.

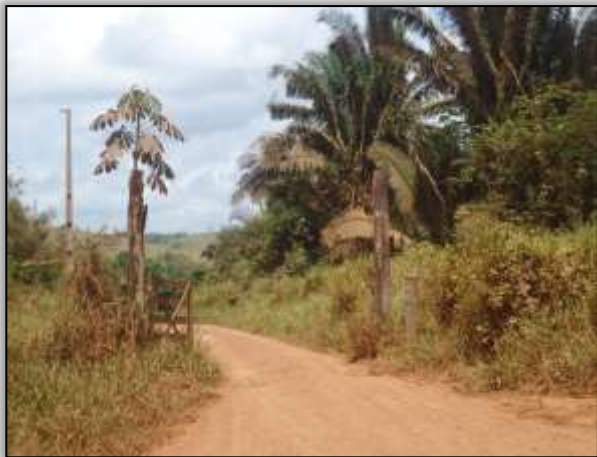
Sem identificação	LE	S 04.41061° W 049.93756° Km 288.7	Entrada de fazenda, com cerca de madeira. Com 29m de distância do eixo da pista. Apresenta vegetação de pastagem.

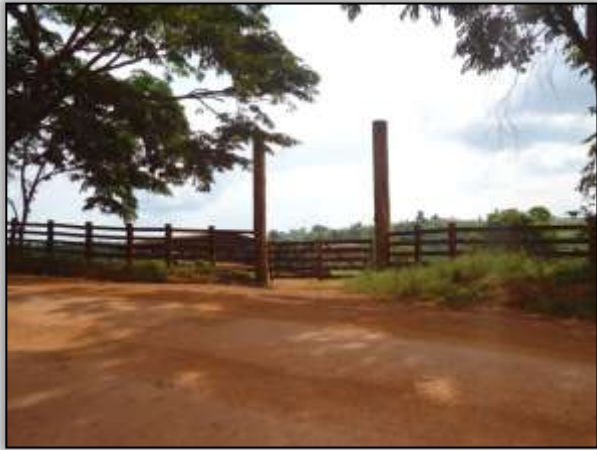
Nome	Lado	Localização (Coordenadas em graus decimais e Km)	Descrição	Fotos
Sem identificação	LE	S 04.39164º W 049.94183º Km 290.9	Entrada de fazenda, com cerca de madeira. Com 27m de distância do eixo da pista. Apresenta vegetação de pastagem.

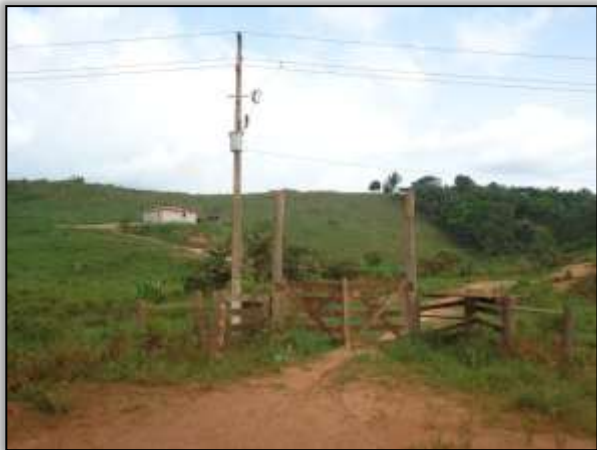
Sem identificação	LD	S 04.38592º W 049.94051º Km 291.5	Entrada de fazenda, com cerca de madeira. Com 30m de distância do eixo da pista. Apresenta vegetação de pastagem.

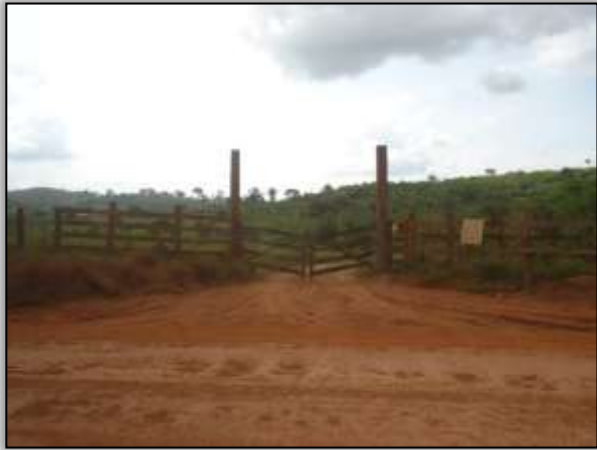
Nome	Lado	Localização (Coordenadas em graus decimais e Km)	Descrição	Fotos
Sem identificação	LE	S 04.38278º W 149.93958º Km 291.9	Entrada de fazenda, com cerca de madeira. Com 31m de distância do eixo da pista. Apresenta vegetação de pastagem.

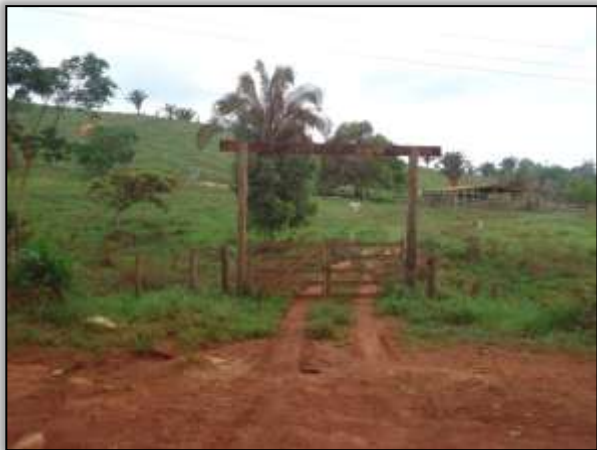
Sem identificação	LD	S 04.36655º W 049.94026º Km 293.9	Entrada de fazenda, com cerca de madeira. Com 25m de distância do eixo da pista. Apresenta vegetação de pastagem.

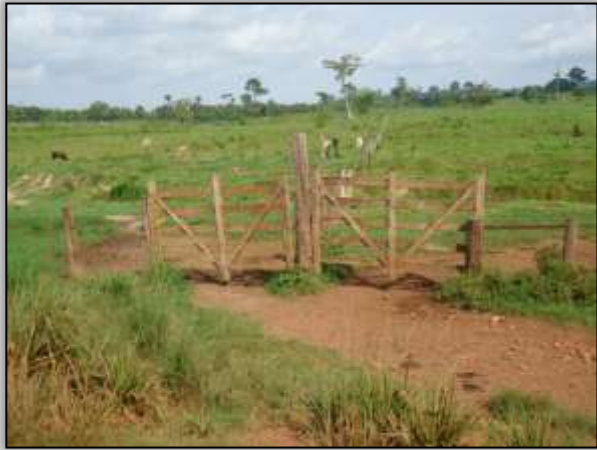
Nome	Lado	Localização (Coordenadas em graus decimais e Km)	Descrição	Fotos
Sem identificação	LD	S 04.29993° W 049.94823° Km 301.8	Entrada de fazenda, com cerca de madeira. Com 36m de distância do eixo da pista. Apresenta vegetação de pastagem.

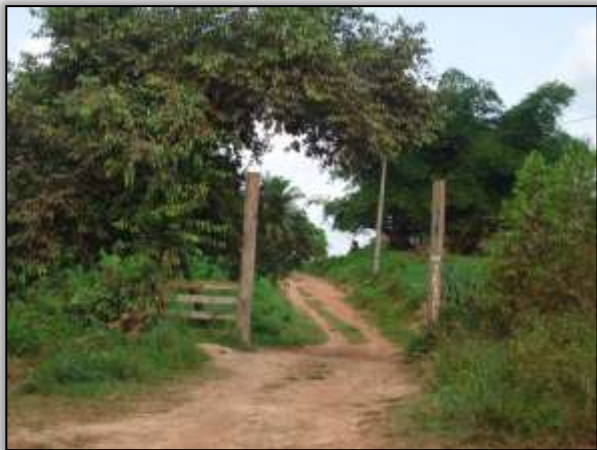
Sem identificação	LD	S 04.28835° W 049.94931° Km 303	Entrada de fazenda, com cerca de madeira. Com 32m de distância do eixo da pista. Apresenta vegetação de pastagem.

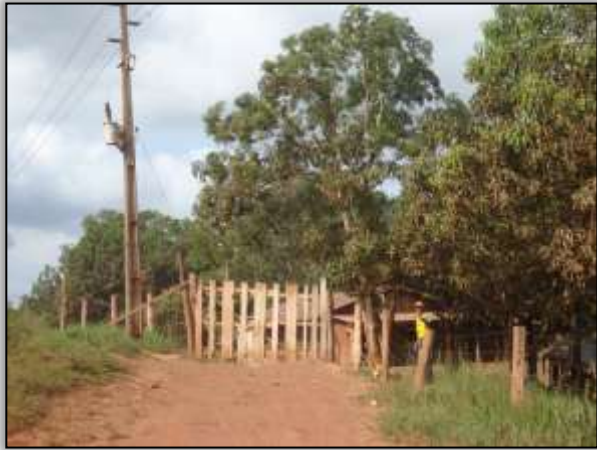
Nome	Lado	Localização (Coordenadas em graus decimais e Km)	Descrição	Fotos
Igreja Assembleia de Deus	LD	S 04.27205° W 049.94788° Km 304.9	Entrada para Igreja. Com 34m de distância do eixo da pista.

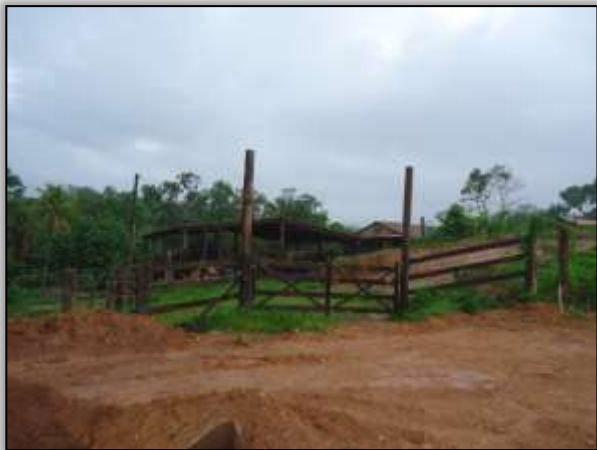
Sem identificação	LD	S 04.22713° W 049.97549° Km 311.8	Entrada de fazenda, com cerca de madeira. Com 26m de distância do eixo da pista. Apresenta vegetação de pastagem. A Rodovia em frente a propriedade foi pavimentada.

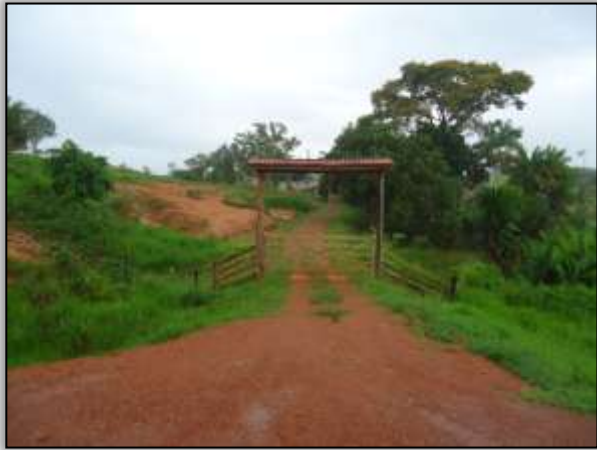
Nome	Lado	Localização (Coordenadas em graus decimais e Km)	Descrição	Fotos
Sem identificação	LD	S 04.21268º W 049.98422º Km 313.7	Entrada de fazenda, com cerca de madeira. Com 30m de distância do eixo da pista. Apresenta vegetação de pastagem. A Rodovia em frente a propriedade foi pavimentada..

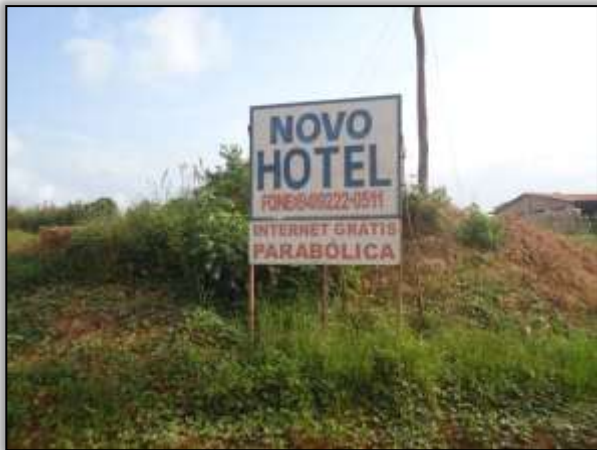
Outdoor	D	S 04.23628º W 049.95861 319.58	Utilização da faixa de domínio para colocar um outdoor

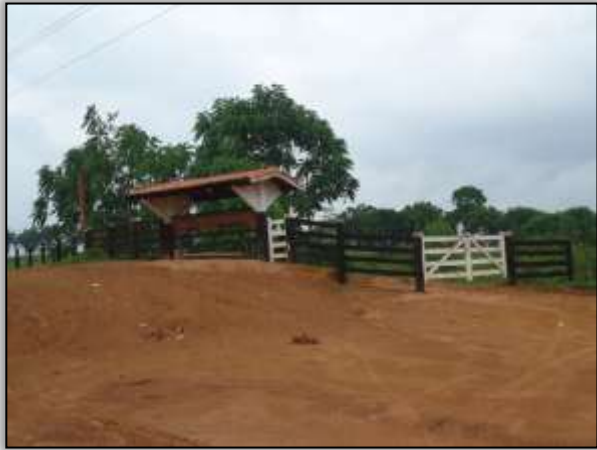
Nome	Lado	Localização (Coordenadas em graus decimais e Km)	Descrição	Fotos
Vista Alegre	LD	S 04.18569º W 050.02963º Km 319.6	Entrada de fazenda, com cerca de madeira. Com 33m de distância do eixo da pista. Apresenta vegetação de pastagem. A Rodovia em frente a propriedade foi pavimentada.

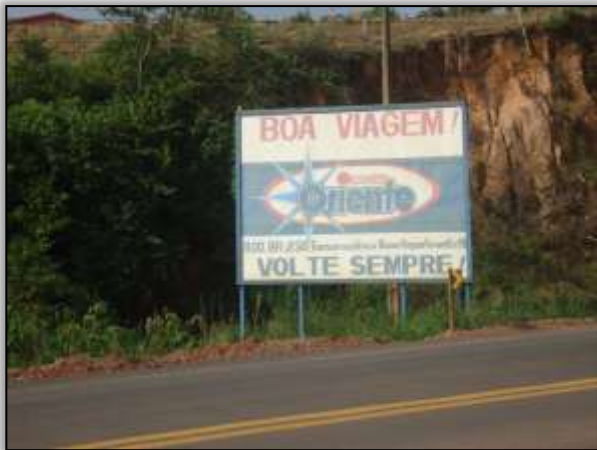
Outdoor	E	S 04.23499º W 049.96219 Km 320.0	Utilização da faixa de domínio para colocar um outdoor. A Rodovia em frente a propriedade foi pavimentada.

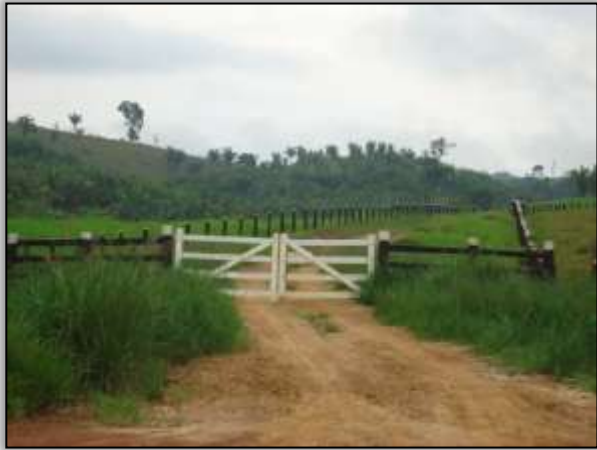
Nome	Lado	Localização (Coordenadas em graus decimais e Km)	Descrição	Fotos
Sem identificação	LE	S 04.17901º W 050.03976º Km 320.9	Entrada de fazenda, com cerca de madeira. Com 32m de distância do eixo da pista. Apresenta vegetação de pastagem. A Rodovia em frente a propriedade foi pavimentada.

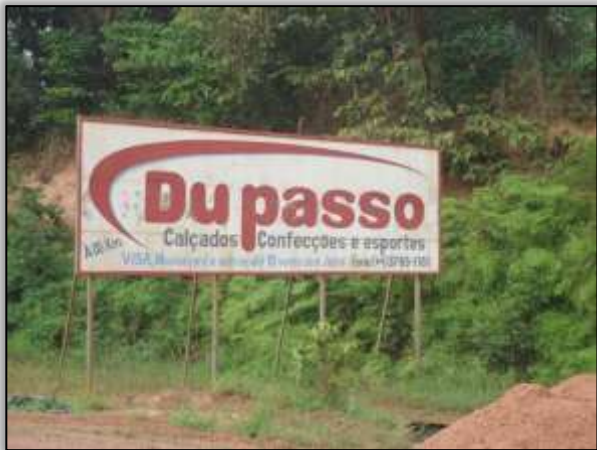
Outdoor.	E	S 04.21452 W 049.98283 323.4	Utilização da faixa de domínio para colocar um outdoor. A Rodovia em frente a propriedade foi pavimentada.

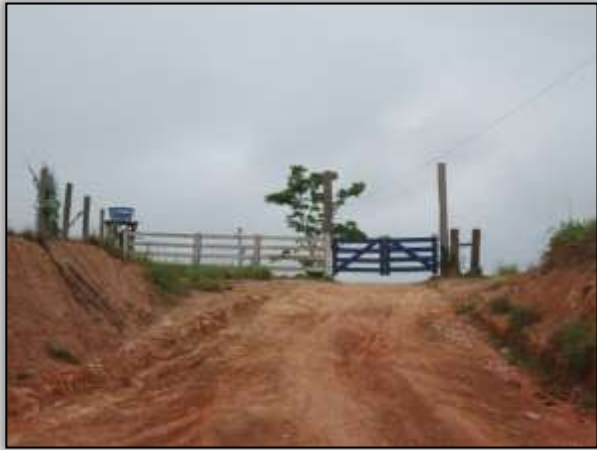
Nome	Lado	Localização (Coordenadas em graus decimais e Km)	Descrição	Fotos
Sem identificação	LE	S 04.16030° W 050.09555° Km 327.7	Entrada de fazenda, com cerca de madeira. Com 35m de distância do eixo da pista. Apresenta vegetação de pastagem. A Rodovia em frente a propriedade foi pavimentada..

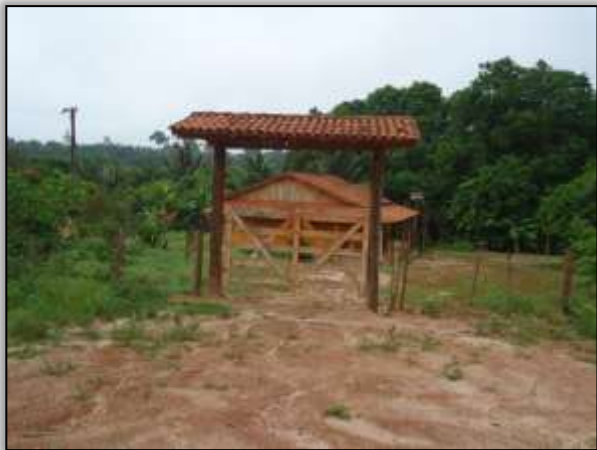
Sem identificação	LD	S 04.15946° W 050.10111° Km 328.5	Entrada de fazenda, com cerca de madeira. Com 14m de distância do eixo da pista. Apresenta vegetação de pastagem.

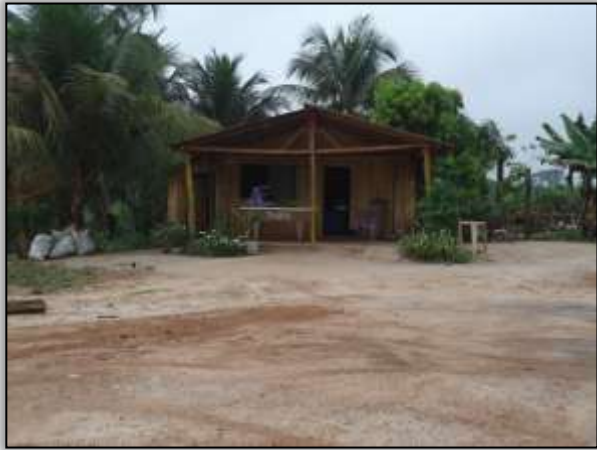
Nome	Lado	Localização (Coordenadas em graus decimais e Km)	Descrição	Fotos
Sem identificação	LD	S 04.15945º W 050.10189º Km 328.6	Ocupação em faixa de por Residência. Com 26m de distância do eixo da pista. A Rodovia em frente a propriedade foi pavimentada.

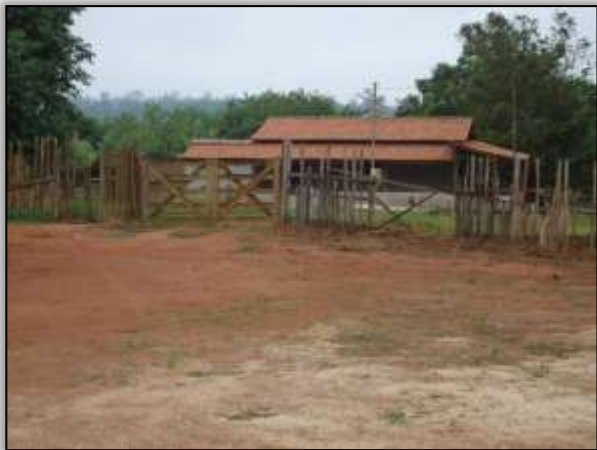
Sem identificação	LD	S 04.15916º W 050.11951º Km 330.5	Ocupação em faixa de domínio por Residência. Com cerca de madeira. Com 38m de distância do eixo da pista. A Rodovia em frente a propriedade foi pavimentada.

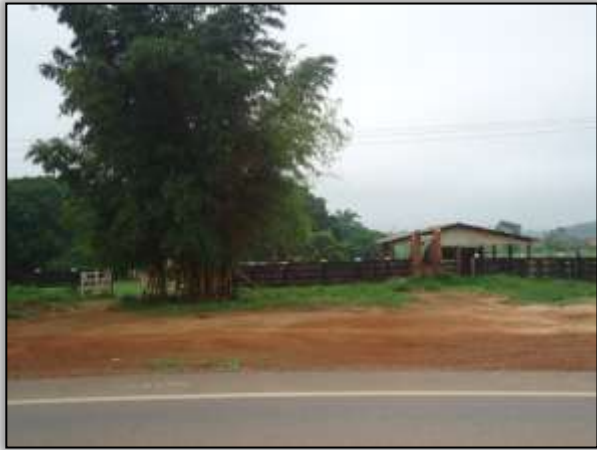
Nome	Lado	Localização (Coordenadas em graus decimais e Km)	Descrição	Fotos
Flor da Rocha	LE	S 04.15817º W 050.17059º Km 336.2	Entrada de fazenda, com cerca de madeira. Com 32m de distância do eixo da pista. Apresenta vegetação de pastagem. A Rodovia em frente a propriedade foi pavimentada.

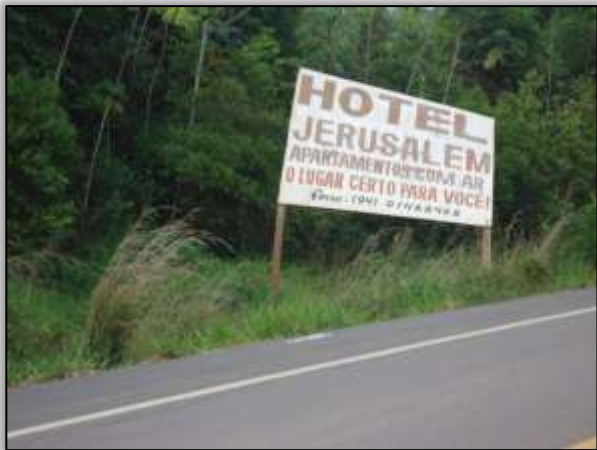
Outdoor	LE	S 04.15940 W 050.10729 339.0	Utilização da faixa de domínio para colocar um outdoor. A Rodovia em frente a propriedade foi pavimentada.

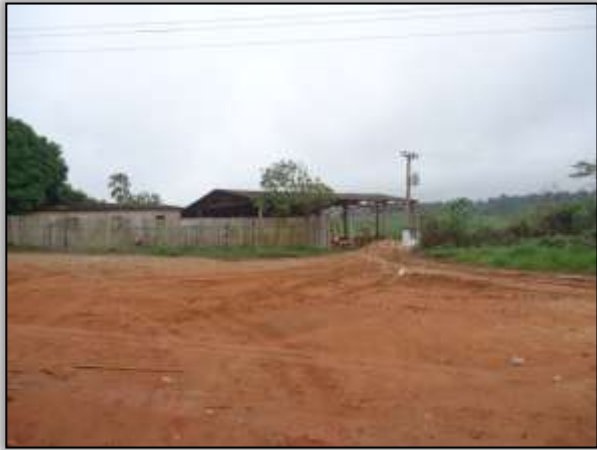
Nome	Lado	Localização (Coordenadas em graus decimais e Km)	Descrição	Fotos
Sem identificação	LD	S 04.15282º W 050.20488º Km 340	Entrada de fazenda, com cerca de madeira. Com 30m de distância do eixo da pista. Apresenta vegetação de pastagem.

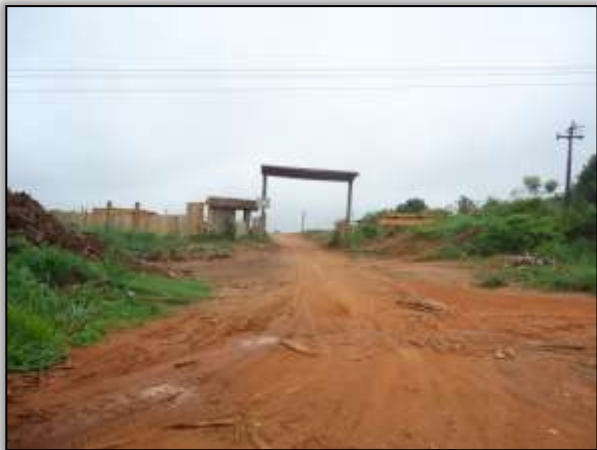
Serraria	LD	S 04.15250º W 050.20696º Km 340.2	Ocupação em faixa de domínio por Serraria. Com 36m de distância do eixo da pista.

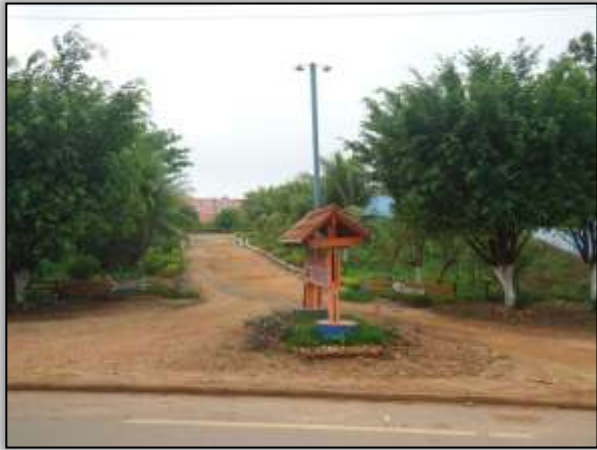
Nome	Lado	Localização (Coordenadas em graus decimais e Km)	Descrição	Fotos
Pousada Transitus	LE	S 04.15225° W 050.20848° Km 340.4	Entrada para à Pousada Paraíso. Com 28m de distância do eixo da pista. Trecho da rodovia pavimentado. Mudança de proprietário.

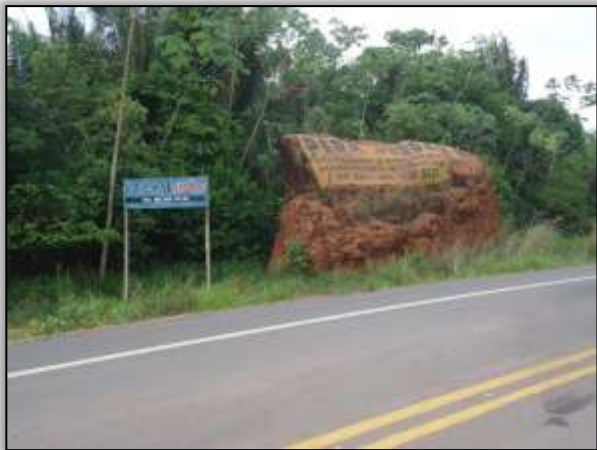
Outdoor	LE	S 04.15701 W 050.19287 348.5	Utilização da faixa de domínio para colocar um outdoor

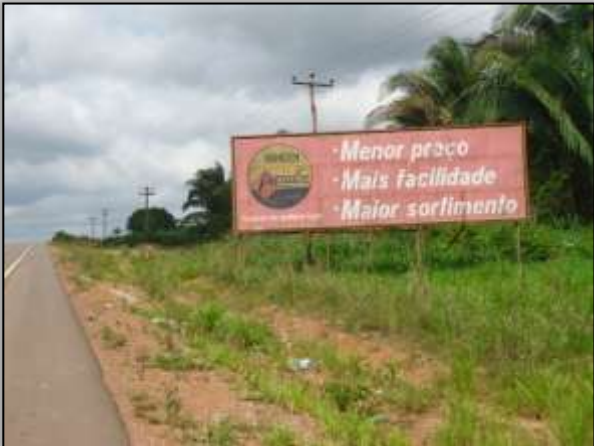
Nome	Lado	Localização (Coordenadas em graus decimais e Km)	Descrição	Fotos
Outdoor	LD	S 04.15317 W 050.20246 349.8	Utilização da faixa de domínio para colocar um outdoor.

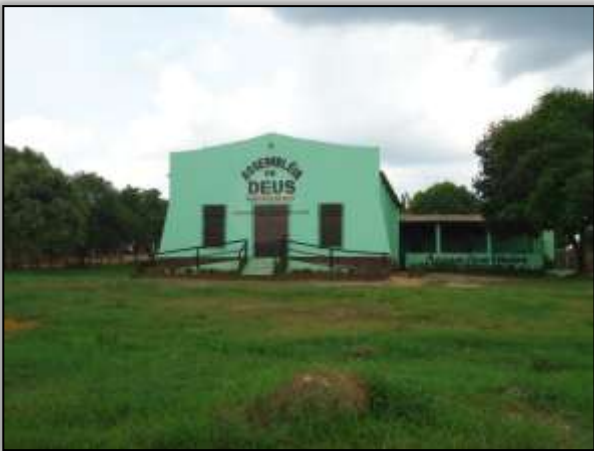
Assembleia de Deus	LD	S 04.10358º W 050.27438º Km 350	Ocupação em faixa de domínio por residência/igreja. Anteriormente a igreja havia sido desfeita para a construção de uma nova. Com 32 m de distância do eixo. Vegetação de pastagem.

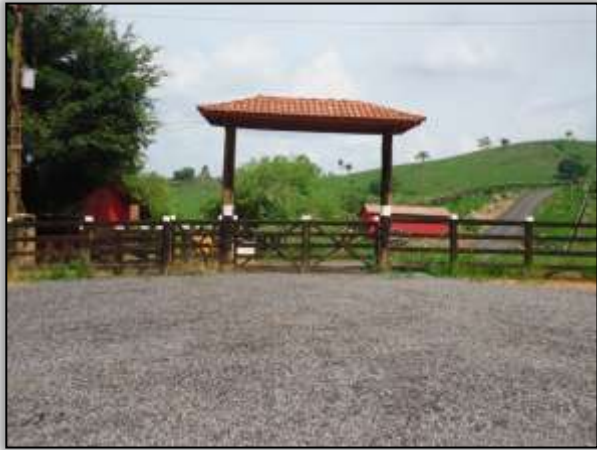
Nome	Lado	Localização (Coordenadas em graus decimais e Km)	Descrição	Fotos
São Francisco	LD	S 04.05266º W 050.29556º Km 356.1	Entrada de fazenda, com cerca de madeira. Com 26m de distância do eixo da pista. Apresenta vegetação de pastagem. Obs: Foi colocada brita na entrada da fazenda.

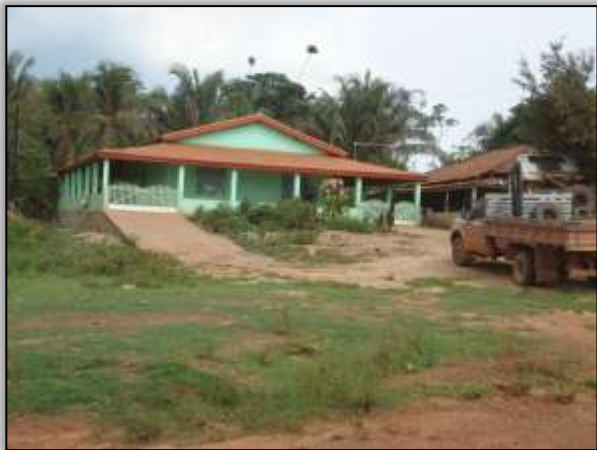
Sem identificação	LD	S 04.02587º W 050.28673º Km 359.3	Ocupação em faixa de domínio por Residências. Com 39m de distância do eixo da pista. O local foi modificado, a casa foi substituída por uma casa de alvenaria.

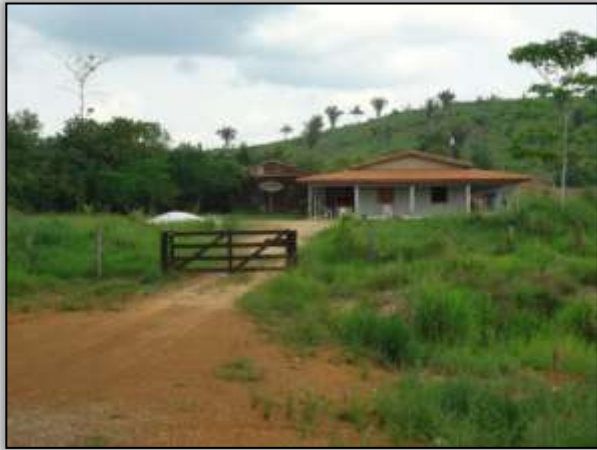
Nome	Lado	Localização (Coordenadas em graus decimais e Km)	Descrição	Fotos
Sem identificação	LD	S 04.01559° W 050.28157° Km 360.5	Ocupação em faixa de domínio por Residência. Com 33m de distância do eixo da pista.

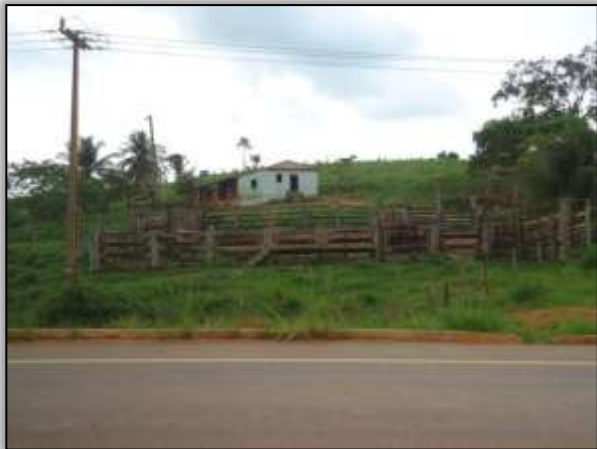
Sem identificação	LE	S 04.00269° W 050.27498° Km 362.1	Entrada de fazenda, com cerca de madeira e arame liso. Com 26m de distância do eixo da pista. Apresenta vegetação de pastagem.

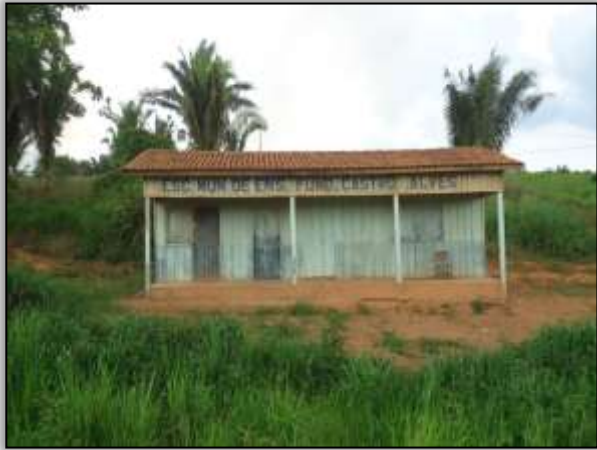
Nome	Lado	Localização (Coordenadas em graus decimais e Km)	Descrição	Fotos
Escola Castro Alves	LD	S 04.00146º W 050.27435º Km 362.3	Ocupação em faixa de domínio pela Escola Castro Alves. Com 30m de distância do eixo da pista.

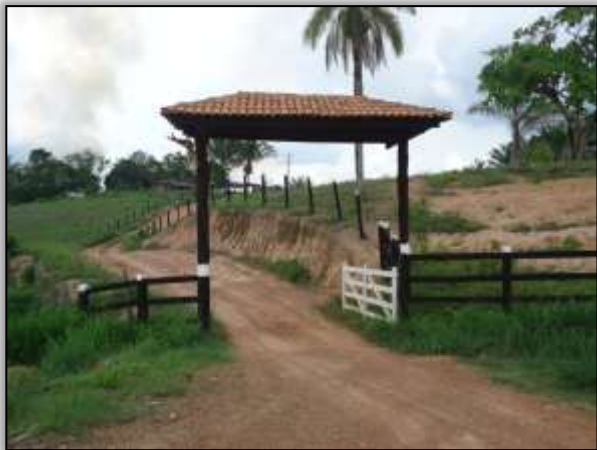
Sem identificação	LD	S 03.99967º W 050.27338º Km 362.5	Entrada de fazenda, com cerca de madeira. Com 19m de distância do eixo da pista. Apresenta vegetação de pastagem.

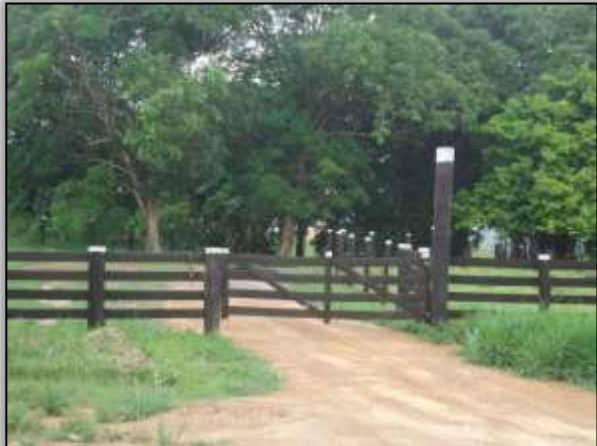
Nome	Lado	Localização (Coordenadas em graus decimais e Km)	Descrição	Fotos
Sem identificação	LD	S 03.96432º W 050.26920º Km 367.2	Entrada de fazenda, com cerca de madeira. Com 33m de distância do eixo da pista. Apresenta vegetação de pastagem.

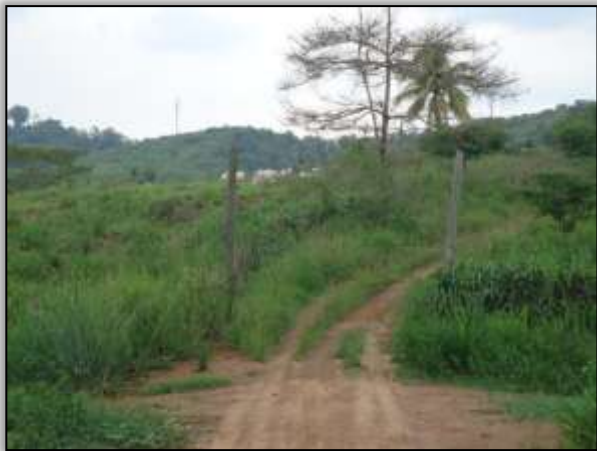
Sem identificação	LD	S 03.95785º W 050.27572º Km 367.9	Entrada de fazenda, com cerca de madeira. Com 36m de distância do eixo da pista. Apresenta vegetação de pastagem. Houve melhoria na entrada, com atividade de terraplenagem.

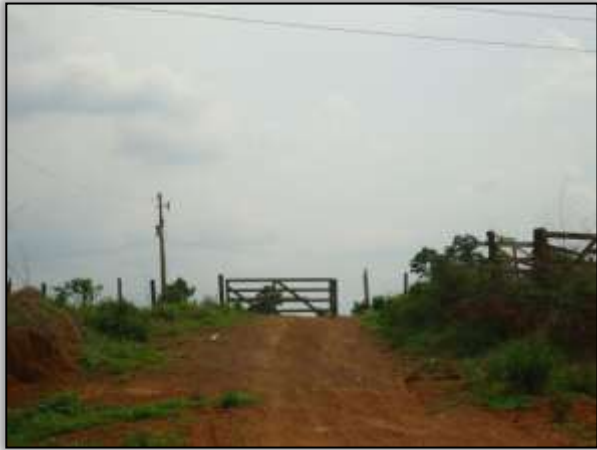
Nome	Lado	Localização (Coordenadas em graus decimais e Km)	Descrição	Fotos
Sem identificação	LE	S 03.93343° W 050.32377° Km 374.4	Entrada de fazenda, com cerca de madeira. Com 27m de distância do eixo da pista. Apresenta vegetação de pastagem. No local houve modificações, devido a pavimentação da rodovia. Foi retirada a cabana de madeira e limpeza no local. OBS: houve nivelamento na entrada da ocupação.

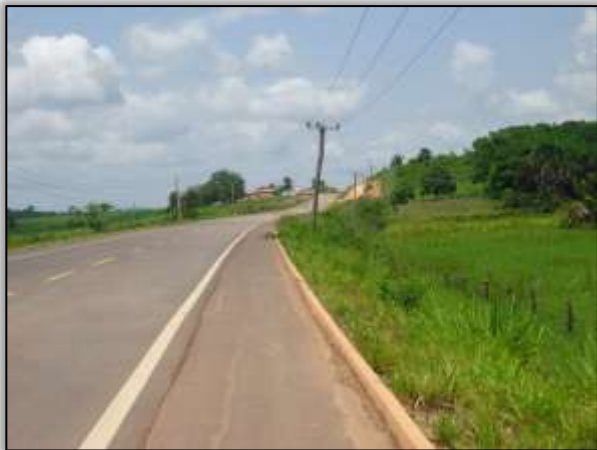
Rede elétrica	LD	S 03.96648° W 050.26680° 377.9	Rede elétrica e cerca na faixa de domínio lado direito.

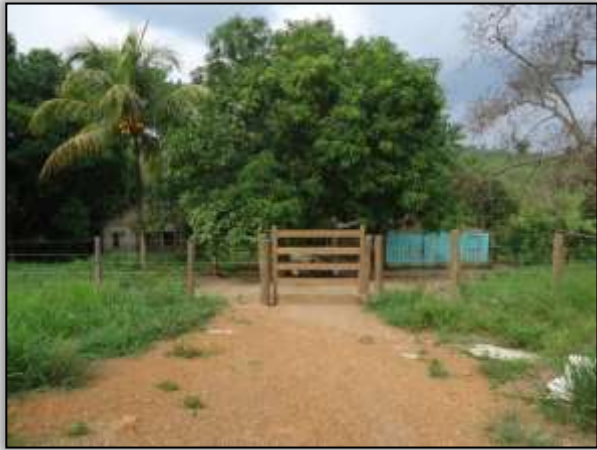
Nome	Lado	Localização (Coordenadas em graus decimais e Km)	Descrição	Fotos
Sem identificação	LD	S 03.91795º W 050.34277º Km 378.5	Ocupação em faixa de domínio por Residência. Com 25m de distância do eixo da pista. Apresenta vegetação de pastagem.

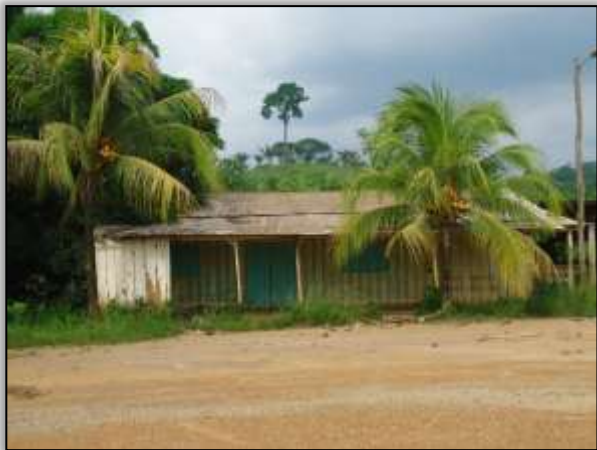
Sem identificação	LD	S 03.91670º W 050.34486º Km 378.8	Ocupação em faixa de domínio por lanche. Com 36m de distância do eixo da pista. Apresenta vegetação de pastagem.

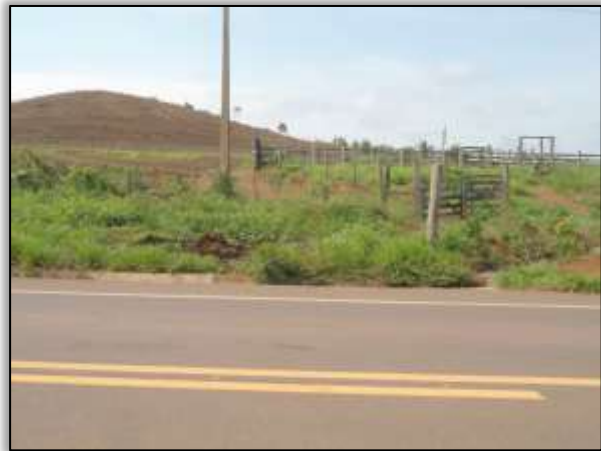
Propriedade Fazenda carioca	E	S 03.91417º W 050.34863º Km 389,08 Estaca: 024	Porteira de madeira seguida de arame liso com aproximadamente 300 metros e distante 20 metros do eixo da rodovia. Vegetação pastagem.

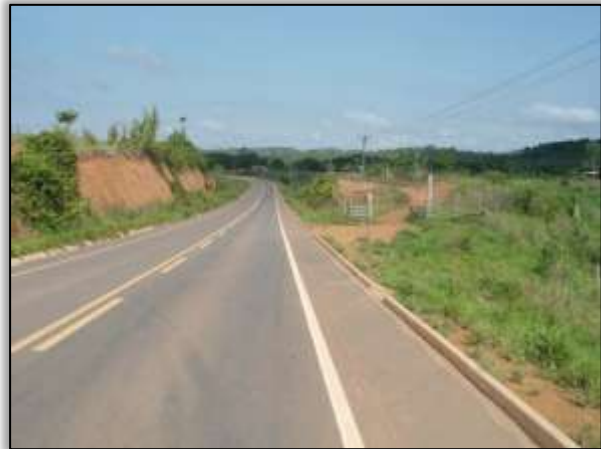
Nome	Lado	Localização (Coordenadas em graus decimais e Km)	Descrição	Fotos
Propriedade	D	S 03.90795º W 050.35725º Km 390,26 Estaca 83	Acesso a uma propriedade com cerca de arame farpado e madeira. Tipo de vegetação: Pastagem. Distante 13m do eixo da rodovia.

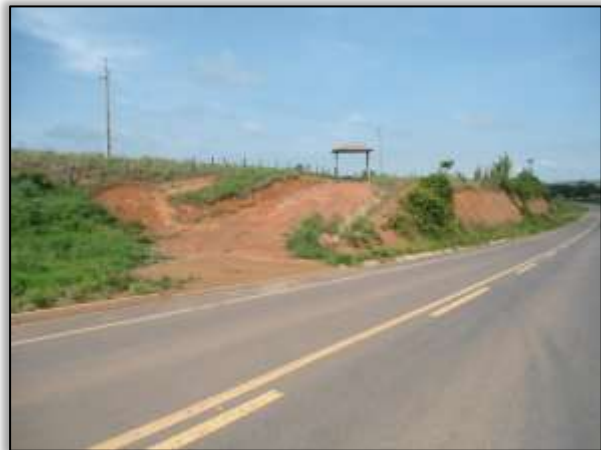
Propriedade	E	S 03.90774º W 050.35753º Km 390,28 Estaca 84	Acesso a uma propriedade com uma porteira de madeira e cerca de arame farpado. Tipo de vegetação: pastagem. Distante do eixo da rodovia 30 metros.

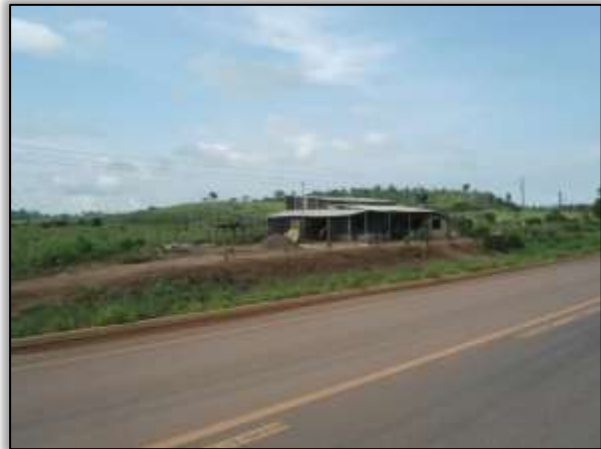
Nome	Lado	Localização (Coordenadas em graus decimais e Km)	Descrição	Fotos
Propriedade (Sr. Antônio Nonato da Silva)	E	S 03.90588º W 050.36095º Km 390,72 Estaca 106	Ocupação na faixa de domínio por uma propriedade (comércio). Distante 17 metros do eixo da rodovia. Tipo de vegetação: pastagem.

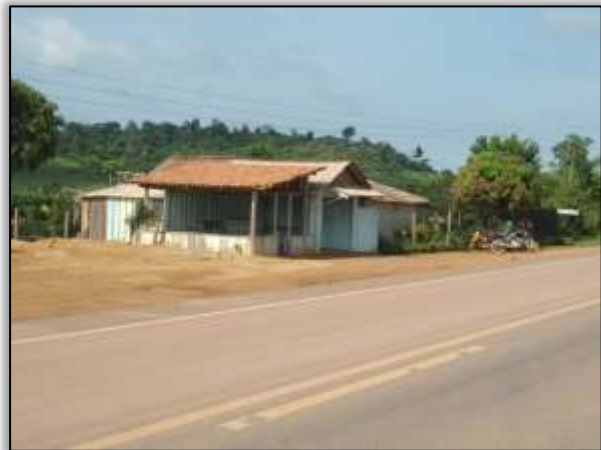
Propriedade (Srª. Maria do Espírito Santo)	E	S 03.90571º W 050.36154º Km 390,8 Estaca 110.	Ocupação na faixa de domínio por uma propriedade (residência e comércio) com aproximadamente 10 m do eixo da rodovia. (Tipo de vegetação: pastagem, pomares e um viveiro de mudas ao lado da casa).

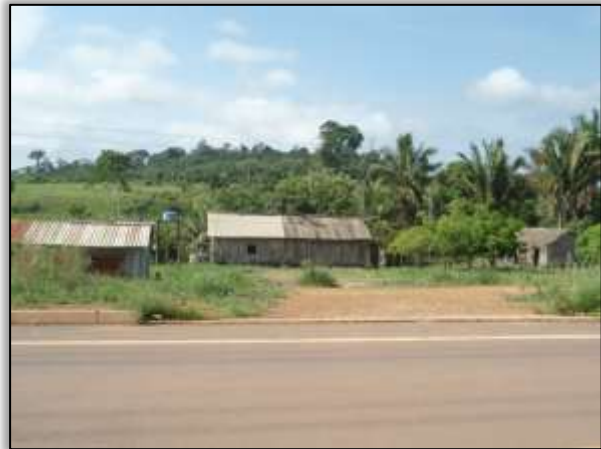
Nome	Lado	Localização (Coordenadas em graus decimais e Km)	Descrição	Fotos
Propriedade (Srª. Maria Livramento Brandão Bezerra)	E	S 03.90348° W 050.36658° Km 391,4 Estaca 140	Acesso a uma propriedade de madeira e telha de amianto distante 30 m do eixo da rodovia. Tipo de vegetação: Pastagem e frutíferas.

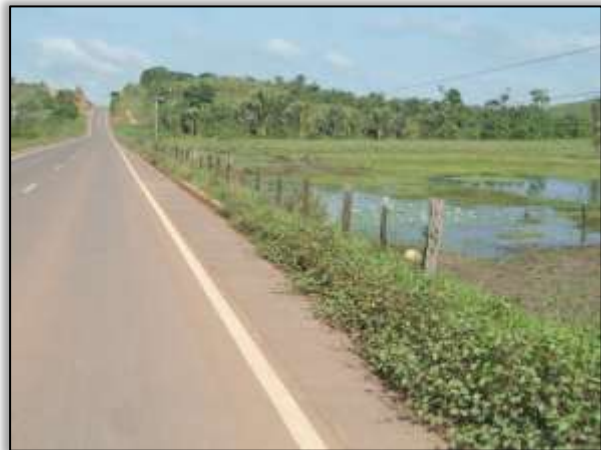
Cerca	D	S 03.90206° W 050.37022° Km 391,98 Estaca: 169	Cerca de arame liso com extensão de aproximadamente 110 metros e distante do eixo da rodovia 7 metros aproximados. Tipo de vegetação: Pastagem (essa área fica alagada em períodos de grandes precipitações pluviométricas).
