BR-230/422/PA

8º Relatório de Acompanhamento dos Programas Ambientais (RA – 8)

OITAVO RELATÓRIO DE ACOMPANHAMENTO DA EXECUÇÃO DOS PROGRAMAS AMBIENTAIS

3.12. PROGRAMA DE REGULAMENTAÇÃO E CONTROLE DA FAIXA DE DOMÍNIO - PROFAIXA

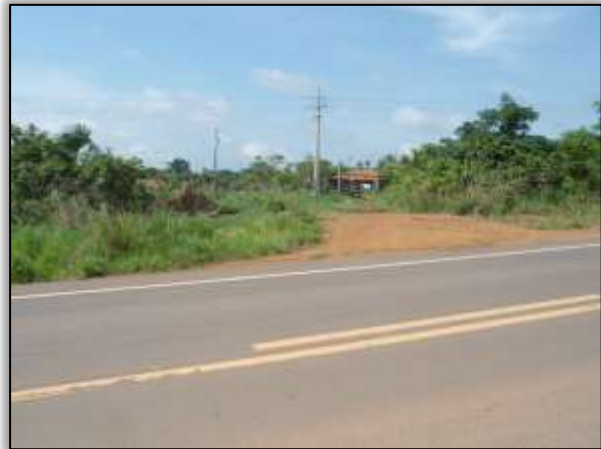
Nome	Lado	Localização (Coordenadas em graus decimais e Km)	Descrição	Fotos
Propriedade (Sr ^a . Maria Cardoso Pedra) Liquinha	E	S 03.89986º W 050.37313º Km 392,24 Estaca 182	Acesso a uma propriedade com porteira de madeira, cerca de madeira e arame liso, distante 20 m do eixo da rodovia. Tipo de vegetação: Pastagem, juquia e pomares.

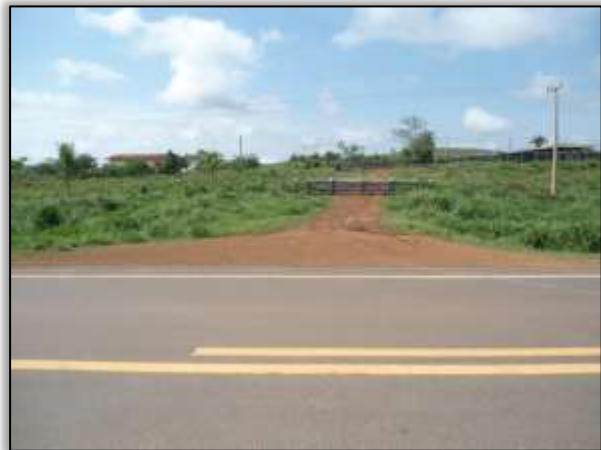
Propriedade	E	S 03.88300º W 050.40744º Km 396,5 Estaca 395	Acesso a uma propriedade com porteira de madeira, entrada de 90º em relação a rodovia, cerca de arame liso, 9 m de largura e 30 m do eixo da rodovia aproximadamente. Tipo de vegetação: Pastagem e coqueiros.

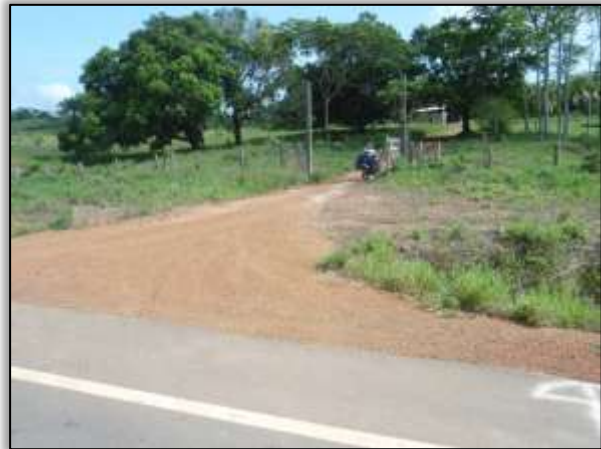
Nome	Lado	Localização (Coordenadas em graus decimais e Km)	Descrição	Fotos
Propriedade	D	S 03.88157° W 050.41111° Km 396,9 Estaca 415	Porteira de madeira com distância do eixo da rodovia de 24 metros e acesso com entrada de 7 metros aproximadamente. Tipo de vegetação: árvores frutíferas e capoeira.

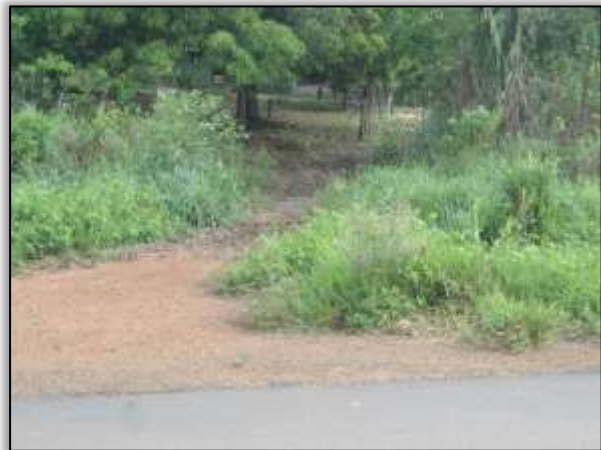
Propriedade	D	S 03.88064° W 050.41196° 397,08 Km Estaca 424	Acesso a uma propriedade com 6 m de largura aproximadamente e com cerca de arame liso, distante. Distante 15 metros da rodovia. Tipo de vegetação: Pastagem e frutíferas. OBS: Vegetação cobrindo a cerca.

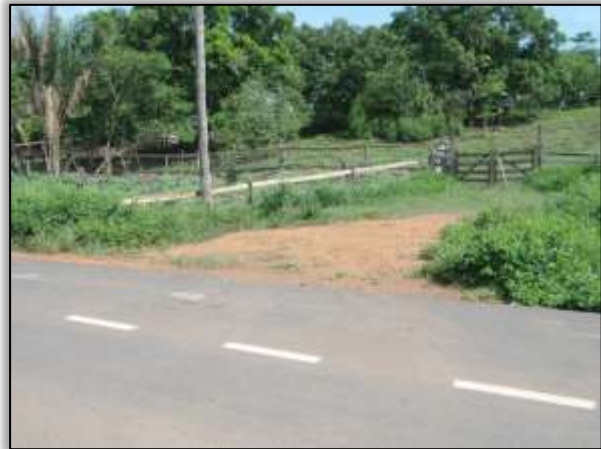
Nome	Lado	Localização (Coordenadas em graus decimais e Km)	Descrição	Fotos
Propriedade	D	S 03.88038° W 050.41369° Km 397,22 Estaca 431	Porteira de madeira com distancia do eixo da rodovia de 24 metros e acesso com entrada de 6 metros. Tipo de vegetação: árvores frutíferas e capim.

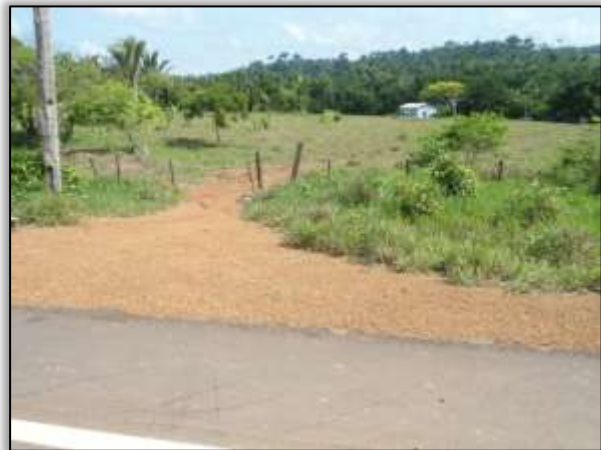
Propriedade	D	S 03.87432° W 050.42546° Estaca: 450 Km 397,6	Porteira de madeira do tipo colchete com distancia de 35 metros do eixo da rodovia, entrada de acesso para propriedade de 13 metros e cerca de arame liso. Tipo de vegetação: árvores e pastagem.

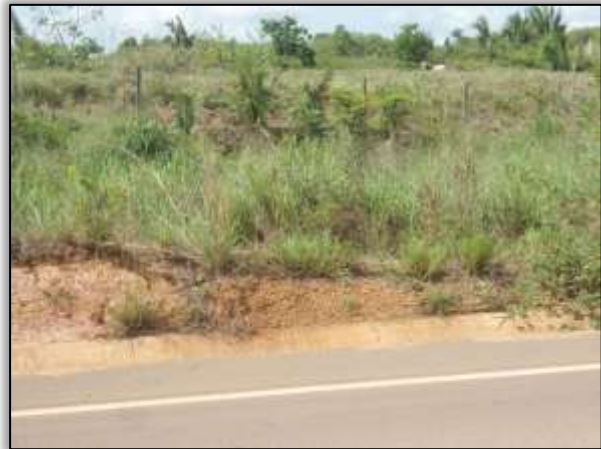
Nome	Lado	Localização (Coordenadas em graus decimais e Km)	Descrição	Fotos
Cerca	E	S 03.87377° W 050.42620° Estaca 510 Km 398,8	Cerca de arame liso com aproximadamente com 400 m de extensão, 20m do eixo da Rodovia. Com vegetação do tipo pastagem.

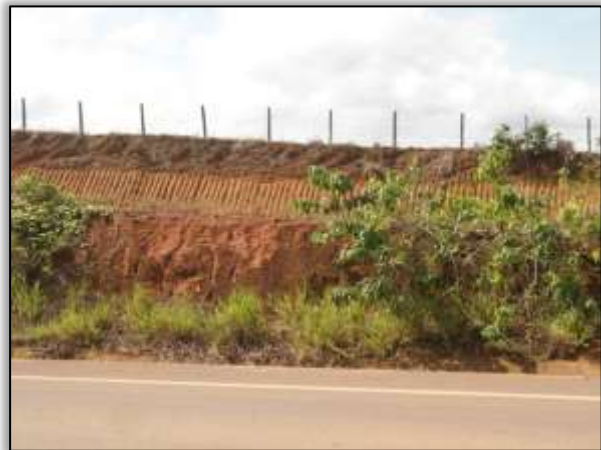
Cerca	E	S 03.86668° W 050.43526° Estaca 575 Km 400,1	Cerca de arame liso com 17 metros do eixo da rodovia e com aproximadamente 180 metros de extensão. Tipo de vegetação pastagem e árvores nativas.

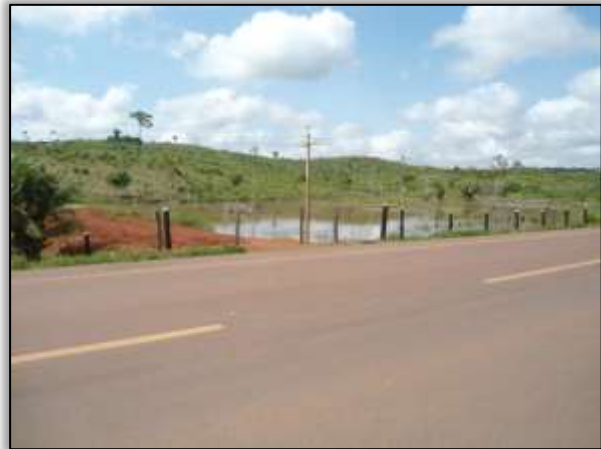
Nome	Lado	Localização (Coordenadas em graus decimais e Km)	Descrição	Fotos
Cerca	E	S 03.85447° W 050.46104° Estaca: 738 Km 403,36	Cerca de arame liso aproximadamente 500 metros com extensão. 5 metros do eixo da rodovia. Vegetação pastagem.

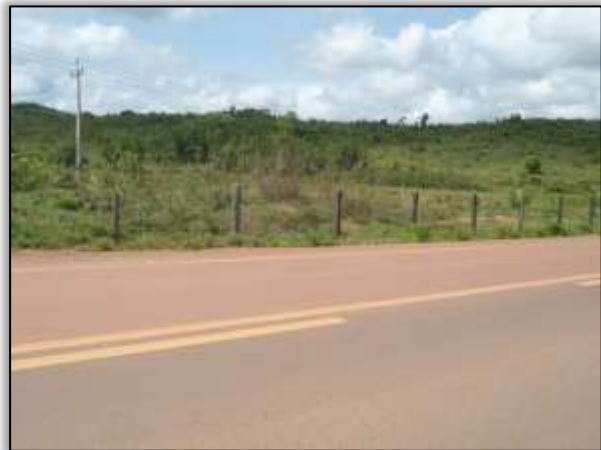
Cerca	E	S 03.85408° W 050.46487° Km 403,9 Estaca 765	Cerca de arame liso com aproximadamente 200 m de comprimento, 12m do eixo da rodovia. Com vegetação do tipo pastagem.

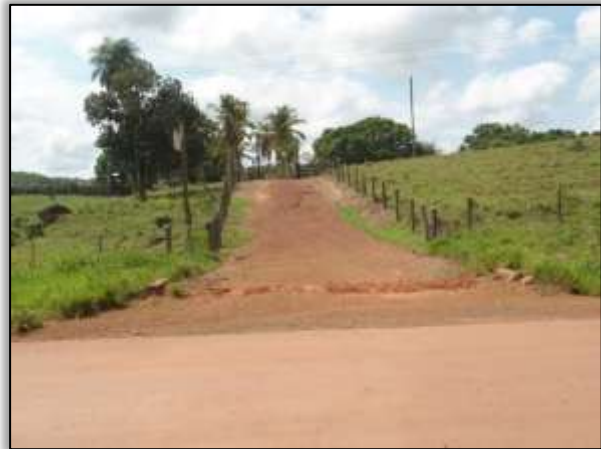
Nome	Lado	Localização (Coordenadas em graus decimais e Km)	Descrição	Fotos
Propriedade Fazenda Paulista	E	S 03.85263° W 050.47927° Km 405,44 Estaca: 842	Cerca de arame liso, distante 10m do eixo da rodovia e com entrada de aproximadamente 8 metros. Tipo de vegetação pastagem.

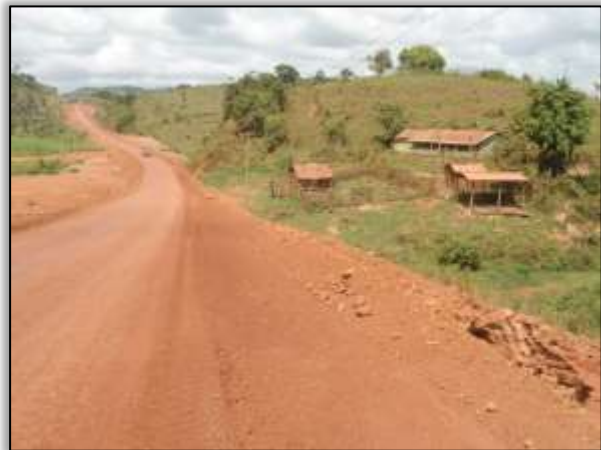
Propriedade	D	S 03.84480° W 050.52660° Km 411,4	Propriedade com curral e cerca, aproximadamente 40 metros do eixo da rodovia e a outra parte a 20 metros aproximadamente.

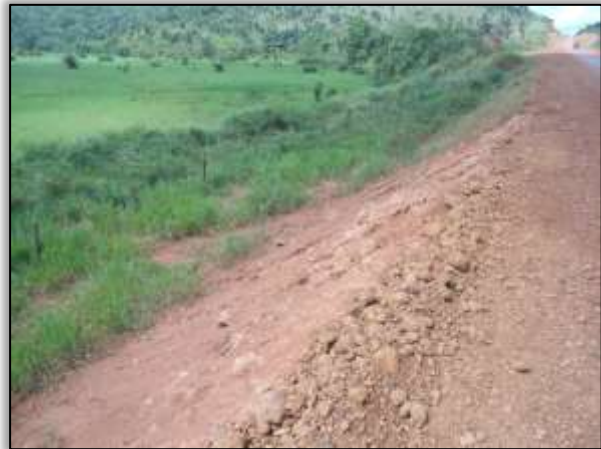
Nome	Lado	Localização (Coordenadas em graus decimais e Km)	Descrição	Fotos
Cerca	E	S 03.84435° W 050.53109° Km 411,8 Estaca: 1160	Cerca de arame liso situado a aproximadamente 20 metros do eixo da rodovia e com extensão aproximada de 300 metros. OBS: vegetação cobrindo a cerca.

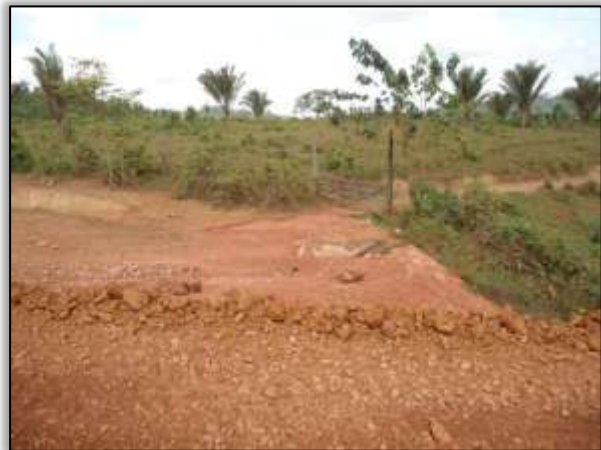
Propriedade	D	S 03.84287° W 050.56679° Km 416,1	Cerca de arame liso e porteira de madeira, distante 5m do eixo da rodovia. Tipo de vegetação: pastagem e juquirá. (A cerca fica próxima a uma área de várzea). OBS: Vegetação cobrindo a cerca.

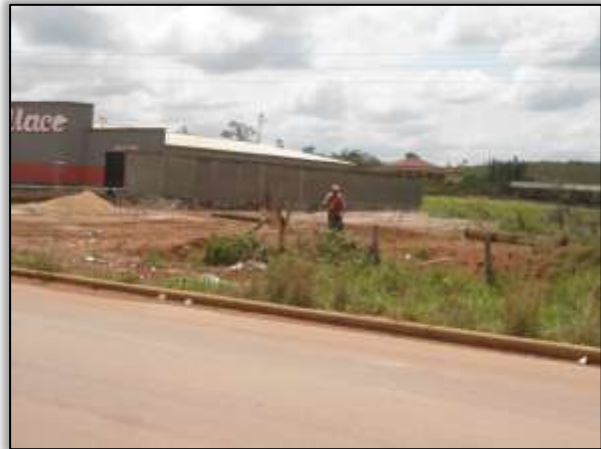
Nome	Lado	Localização (Coordenadas em graus decimais e Km)	Descrição	Fotos
Propriedade	E	S 03.83562° W 51.60692° Km 420,78 Estaca: 1609	Cerca de arame liso e com extensão de 300 m aproximadamente. Tipo de vegetação: capim e pasto sujo. Distante 30 m do eixo da rodovia. OBS: Parte da cerca foi removida para a construção e conclusão de uma pousada.

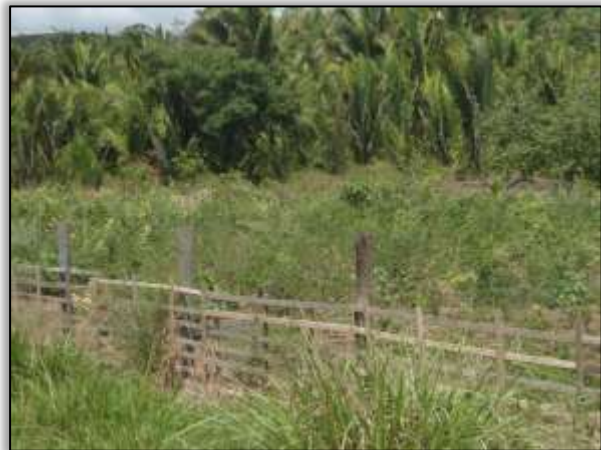
Propriedade	D	S 03.83562° W 050.60692° Km 420,78 Estaca: 1609	Cerca de arame liso e com extensão aproximada de 70 metros. Tipo de vegetação: Pasto e juquirá. Distante 10 metros do eixo da rodovia. OBS: vegetação cobrindo a cerca.

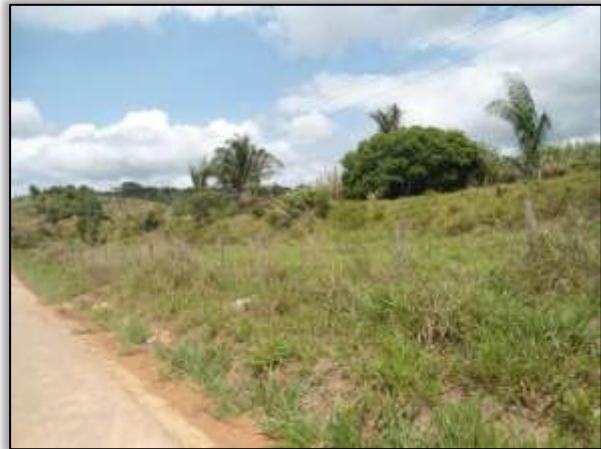
Nome	Lado	Localização (Coordenadas em graus decimais e Km)	Descrição	Fotos
Propriedade	D	S 03.83607° W 050.61199° Km 421,2 Estaca: 1630	Cerca de arame farpado com extensão aproximada de 80 m. Tipo de vegetação capim e Palmáceas. A 10 m do eixo da rodovia.

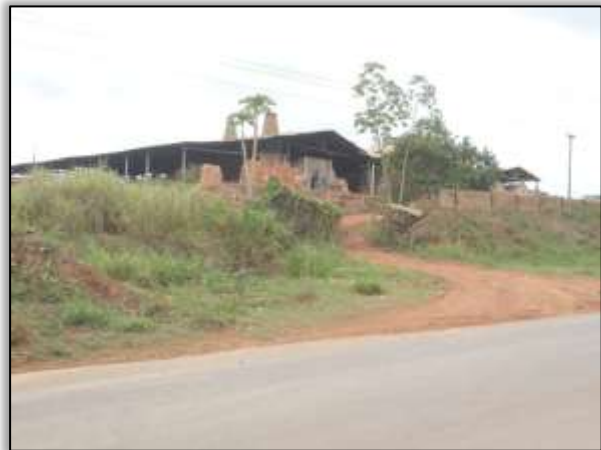
Propriedade	E	S 03.83325° W 050.64820° Km 425,24 Estaca 1832	Cerâmica, muro de tijolos á vista com entrada de porteira de madeira. Á 25 m do eixo da rodovia, com acesso de aproximadamente 6 m de largura. Tipo de vegetação: capim.

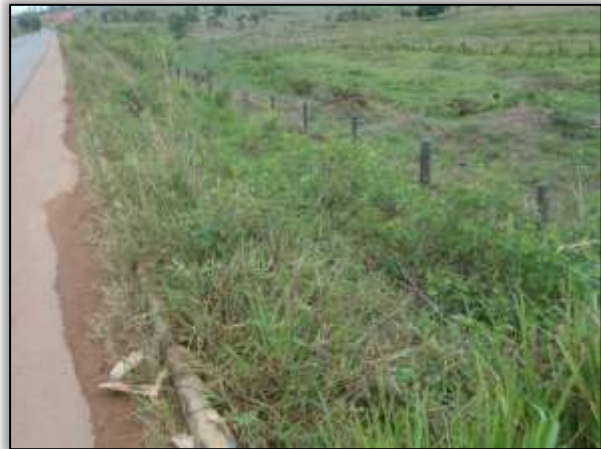
Nome	Lado	Localização (Coordenadas em graus decimais e Km)	Descrição	Fotos
Propriedade	D	S 03.83325º W 050.64820º Km 425,24 Estaca 1832.	Cerca com distancia de aproximadamente 10 metros do eixo da rodovia e extensão aproximada de 110 metros. Tipo de vegetação: pasto. OBS: Vegetação cobrindo cerca.

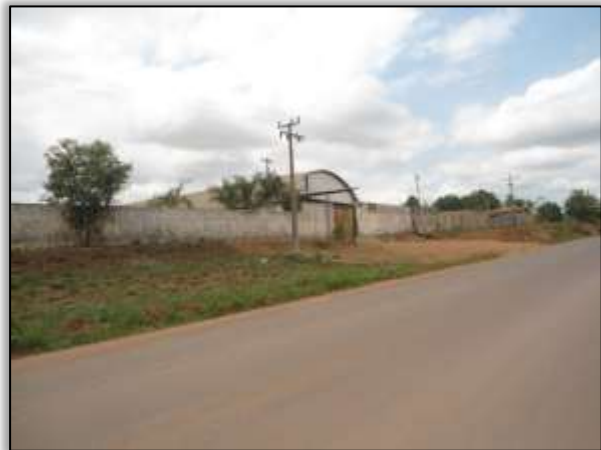
Propriedade	E	S 03.83311º W 050.64947º Km 425,4 Estaca 1840	Laminadora e serraria com muro de tijolos alto, portão de ferro, e cerca de madeira, sem vegetação aproximadamente 20 m do eixo da rodovia, sem vegetação.

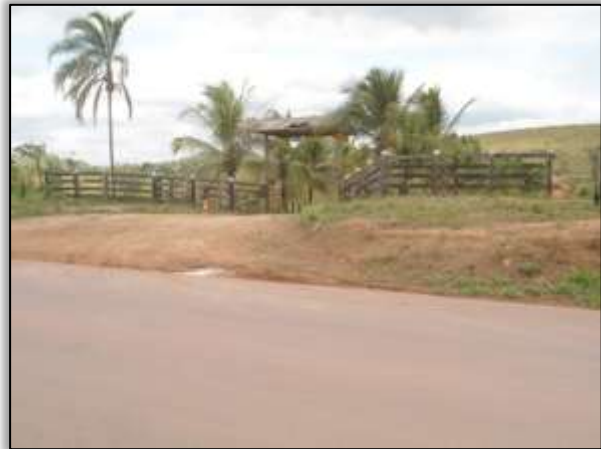
Nome	Lado	Localização (Coordenadas em graus decimais e Km)	Descrição	Fotos
Propriedade	D	S 03.83305º W 050.65011º Km 425,48 Estaca 1844	Acesso a propriedade, porteira de madeira e parte da cerca de madeira e a outra parte de arame farpado. Aproximadamente 25 m do eixo da rodovia. Tipo de vegetação: Pasto e palmáceas.

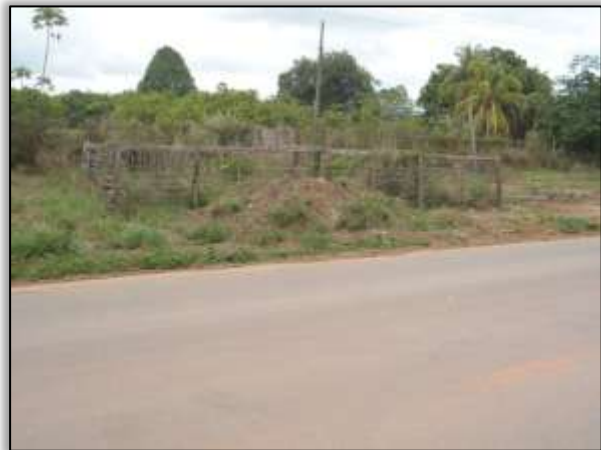
Viveiro	E	S 03.83305º W 050.65011º Km 425,48 Estaca 1844	Viveiro de mudas, coberto com palha de palmáceas, com aproximadamente 256 m² de área e a 8 metros de distancia do eixo de rodovia. Obs: O viveiro continua sem cobertura e aparentando estar desativado.

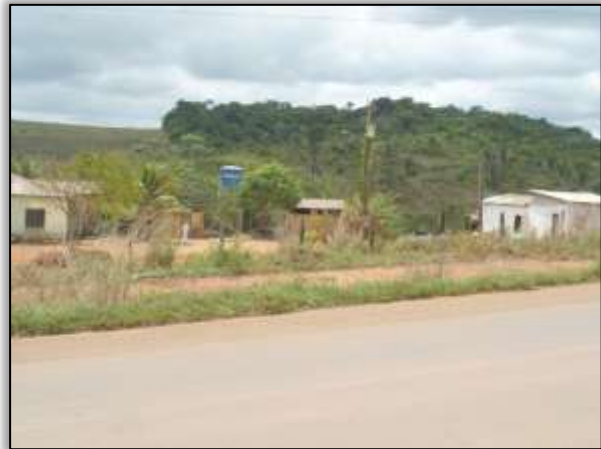
Nome	Lado	Localização (Coordenadas em graus decimais e Km)	Descrição	Fotos
Propriedade	E	S 03.83330° W 050.65438° Km 425,92 Estaca: 1866	Cerca em construção atualmente sem arame, com distância aproximada de 15 metros do eixo da rodovia e extensão de 100 metros aproximadamente. Tipo de vegetação: pasto e juquira. OBS: Vegetação está cobrindo a cerca.

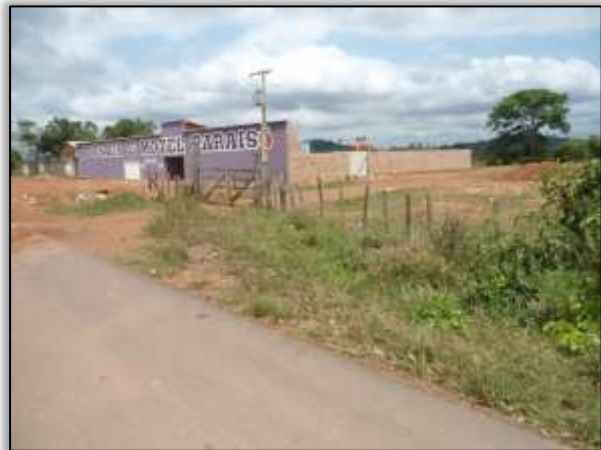
Propriedade	D	S 03.83237° W 050.66463° Km 427,1	Cerca de arame liso, com aproximadamente 10 m do eixo da rodovia, com uma porteira de madeira e uma propriedade que fica a 10m do eixo da rodovia. Vegetação tipo capim. Obs: A construção de uma obra (pousada/motel) ao lado foi concluída, com a pintura da fachada do edifício.

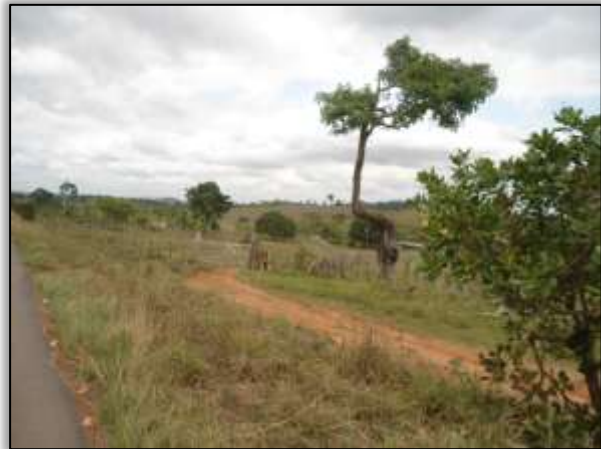
Nome	Lado	Localização (Coordenadas em graus decimais e Km)	Descrição	Fotos
Propriedade	D	S 03.83187º W 050.66668º Km 427,3 Estaca 1935	Cerca de arame liso, com porteira de madeira, aproximadamente á 12 m do eixo da rodovia. Vegetação do tipo capim com arbustos e árvores nativas.

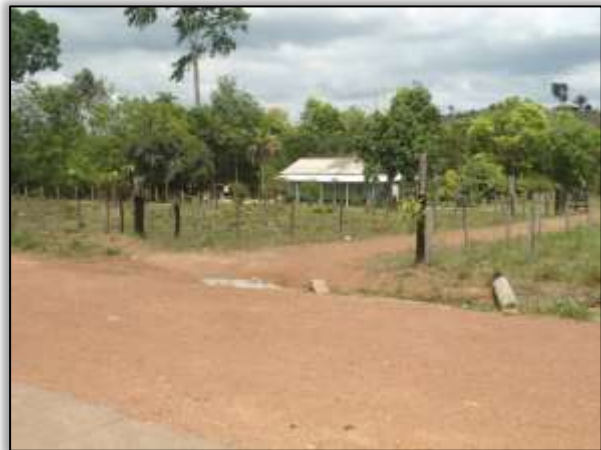
Propriedade	D	S 03.83146º W 050.66928º Km 427,64 Estaca 1952	Cerca de arame liso aproximadamente á 15 m do eixo da rodovia. Tipo de vegetação capim.

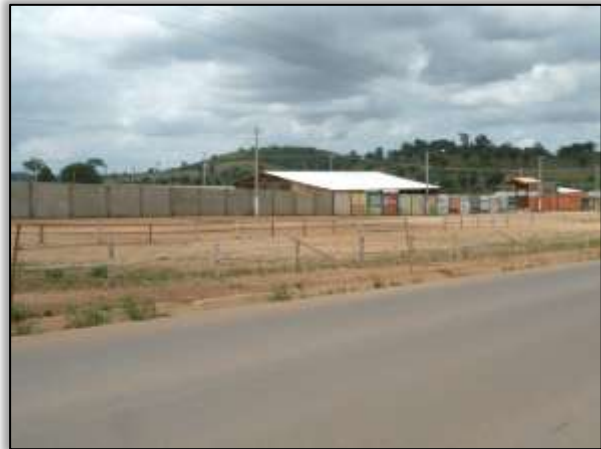
Nome	Lado	Localização (Coordenadas em graus decimais e Km)	Descrição	Fotos
Propriedade	E	S 03.83189° W 050.66934° Km 427,64 Estaca: 1952.	Cerca em construção, com distancia do eixo da rodovia de aproximadamente 7 metros e apresentando 100 metros de extensão aproximadamente, com entrada a uma propriedade onde se realiza leilões e vaquejadas. OBS: Foi realizada a limpeza da área e retirada da cerca para construção de outra. Área destinada para estacionamentos.

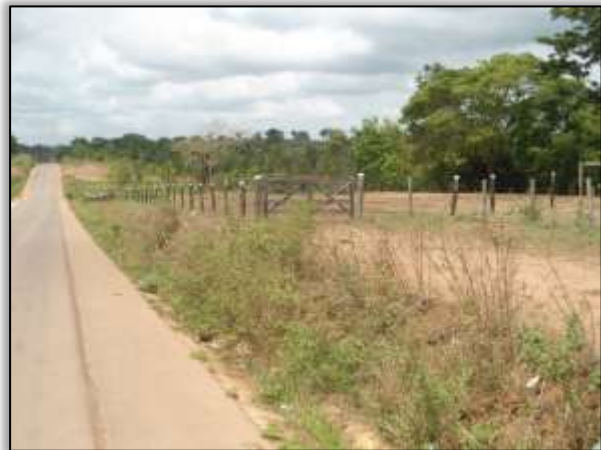
Propriedade	D	S 03.83130° W 050.67017° Km 427,76 Estaca 1958	Cerca de arame liso com porteira de madeira, aproximadamente a 8m do eixo da rodovia. Tipo de vegetação: Pastagem e árvores nativas.

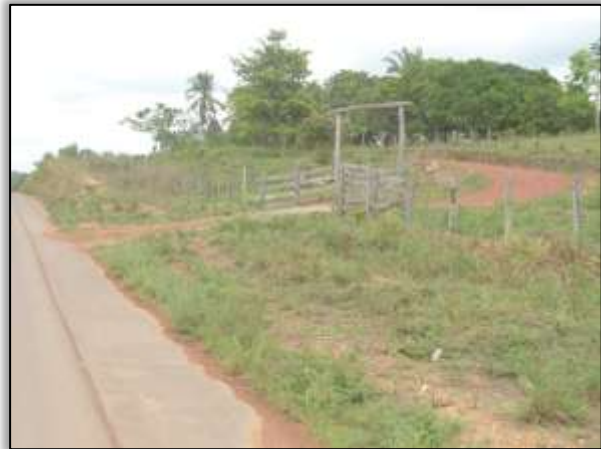
Nome	Lado	Localização (Coordenadas em graus decimais e Km)	Descrição	Fotos
Propriedade	D	S 03.83060° W 050.67717° Km 428,58 Estaca 1999	Entrada com porteira de madeira com cerca de arame liso com 400m de extensão, com aproximadamente 12 m do eixo da rodovia. Vegetação: Pastagem e árvores nativas.

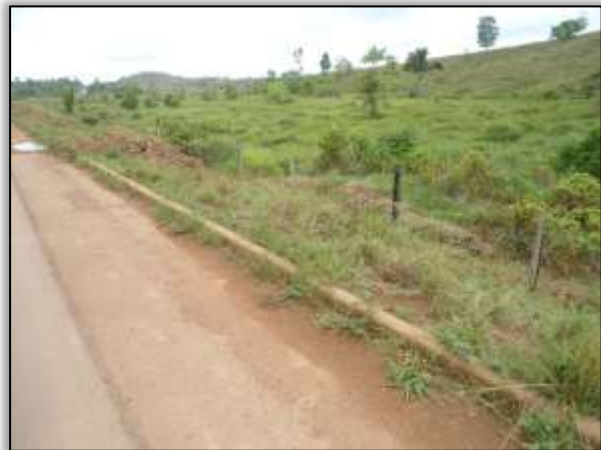
Propriedade Cerca	D	S 03.82700° W 050.68741° Km 429,66 Estaca 2053	Cerca de arame liso com aproximadamente 200m de extensão, e á 12m do eixo da rodovia. Vegetação composto de pastagem e de várzea.

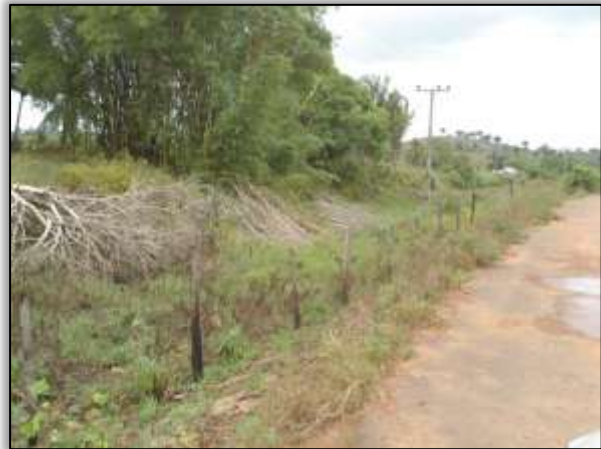
Nome	Lado	Localização (Coordenadas em graus decimais e Km)	Descrição	Fotos
Propriedade	E	S 03.82602° W 050.68803° Km 429,86 Estaca: 2063	Cerca de arame farpado, com 8 m de distancia do eixo da rodovia. Tipo de vegetação: pastagem suja e árvores nativas.

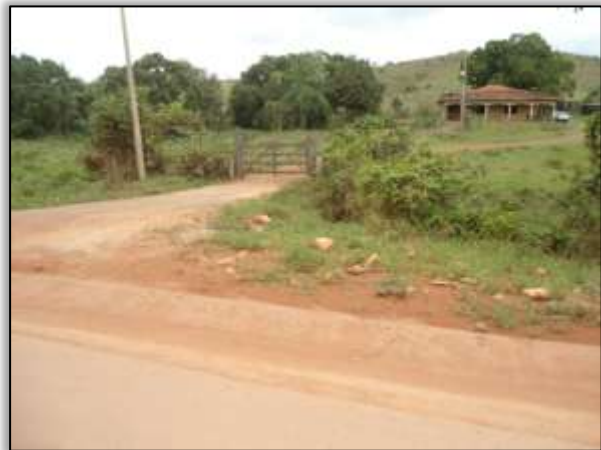
Propriedade Rio Jacarezinho	D	S 03.81280° W 050.71271° Km 433,2	Porteira de madeira, com cerca de arame farpado, com aproximadamente 18 m do eixo da rodovia e com entrada de 6 m aproximadamente de largura. Tipo de vegetação capim e arbustos.

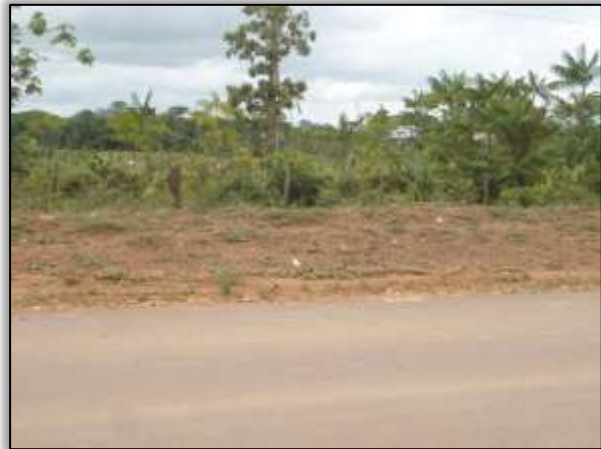
Nome	Lado	Localização (Coordenadas em graus decimais e Km)	Descrição	Fotos
Propriedade	E	S 03.81212º W 050.71736º KM 433,7 Estaca: 2247	Cerca de arame liso, com aproximadamente 20m do eixo da rodovia e com extensão aproximada de 250 metros. Tipo de vegetação pasto sujo. OBS: Vegetação cobrindo a cerca.

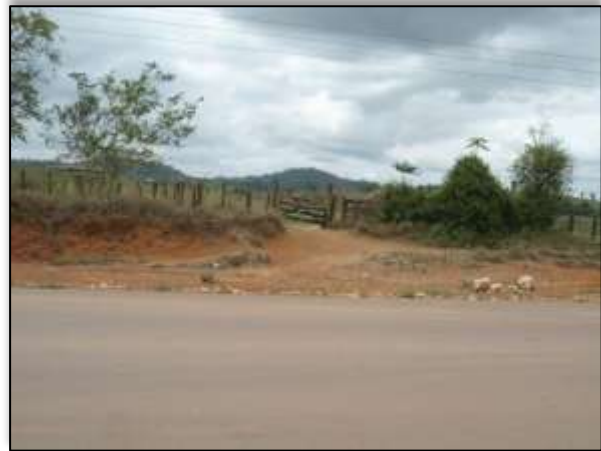
Propriedade	E	S 03.81063º W 050.72382º Km 434,5	Cerca de arame farpado com porteira de madeira, aproximadamente 25 m do eixo da rodovia. Tipo de vegetação pastagem.

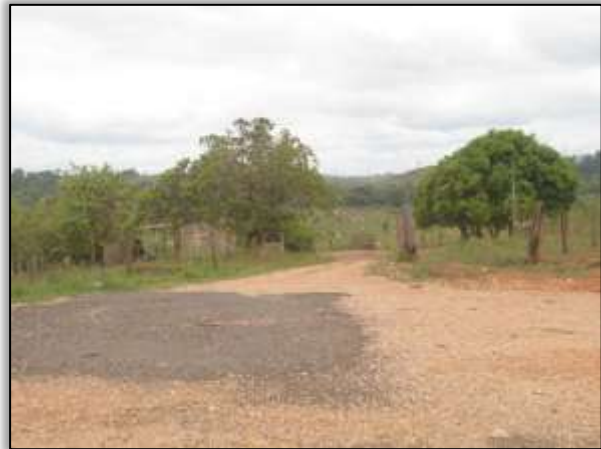
Nome	Lado	Localização (Coordenadas em graus decimais e Km)	Descrição	Fotos
Propriedade	D	S 03.80490º W 050.73339º Km 435,7	Cerca de arame farpado, aproximadamente 30m do eixo da rodovia. Vegetação: pastagem e árvores frutíferas.

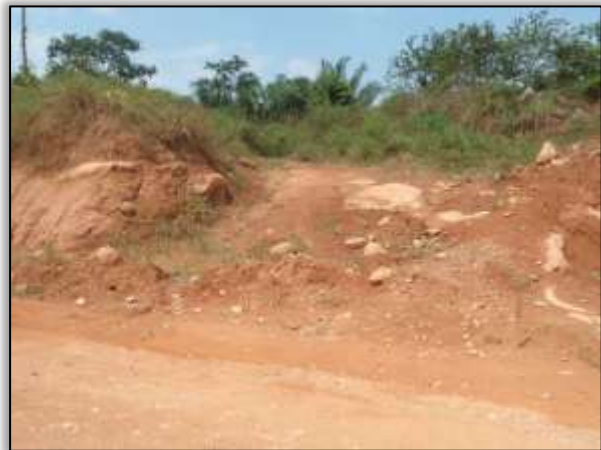
Propriedade	D	S 03.78540° W 050.78755° Km 442,4.	Porteira de arame farpado do tipo colchete e cerca de arame farpado, aproximadamente 35m do eixo da rodovia. Vegetação do tipo pasto sujo. Obs: os mourões da cerca foram retirados.

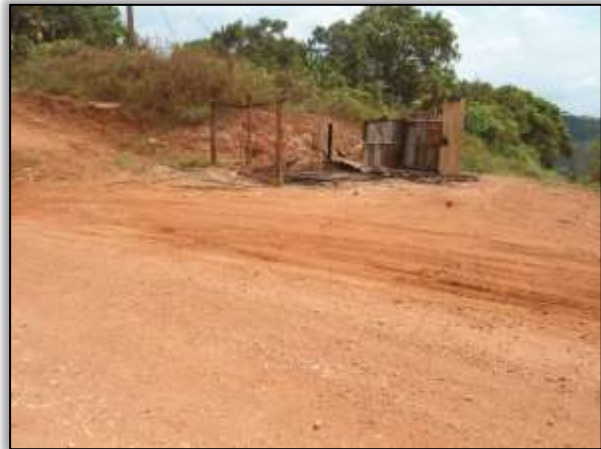
Nome	Lado	Localização (Coordenadas em graus decimais e Km)	Descrição	Fotos
Propriedade	E	S 03.78540º W 050.78755º Km 442,4.	Ponto comercial com venda de milho, construção de madeira com cobertura de folhas de coqueiro. Aproximadamente 10m do eixo da rodovia. Obs: O estabelecimento foi demolido e queimado, restando apenas o resto do edifício invadindo a faixa de domínio.

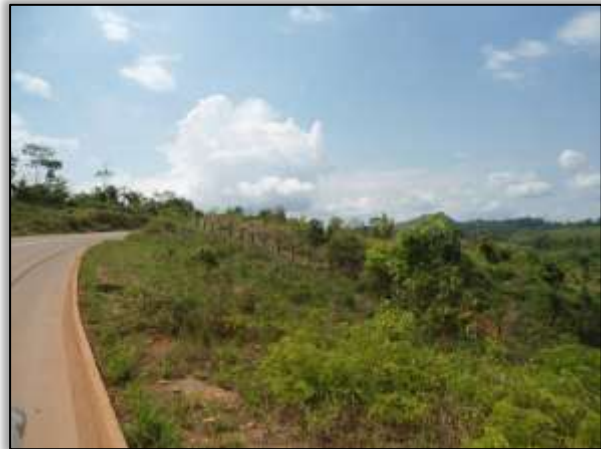
Nome	Lado	Localização (Coordenadas em graus decimais e Km)	Descrição	Fotos
Propriedade	D	S 03.77944º W 050.81491º Km 445,4 Estaca:2840	Cerca de arame liso com 50 m de extensão aproximadamente e 12 m do eixo da rodovia. Tipo de vegetação: Pastagem suja. OBS: Vegetação cobrindo a cerca.

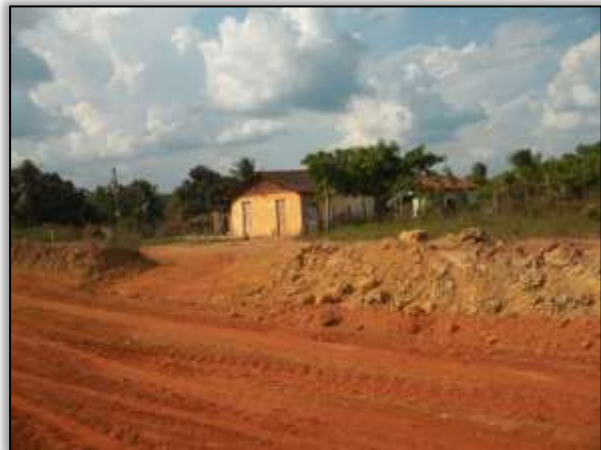
Propriedade	D	S 03.63959° W 050.99354° Km 471,6	Propriedades comerciais e igreja construída em alvenaria com telhado de madeira. Aproximadamente a, 14m do eixo da rodovia. Tipo de vegetação: árvores frutíferas e juquira. Obs: Está sendo realizado serviços de terraplenagem.

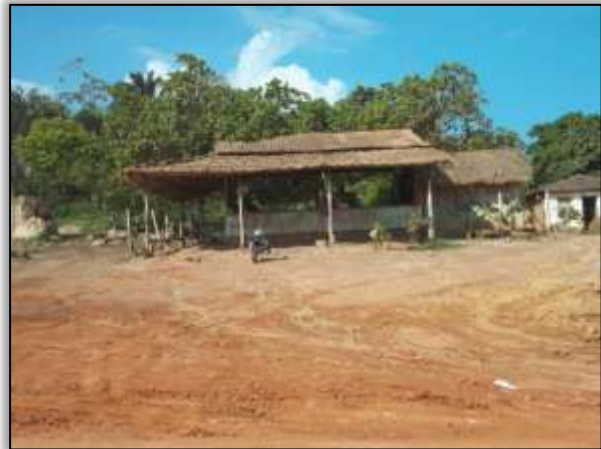
Nome	Lado	Localização (Coordenadas em graus decimais e Km)	Descrição	Fotos
Propriedade Bar dos Amigos	D	S 03.63746° W 050.99880° Km 472	Propriedade comercial de madeira, coberta de telha de palha e com distancia de aproximadamente 15 metros do eixo da rodovia. Tipo de vegetação: pasto, palmeiras e árvores frutíferas. Obs: Está sendo realizado serviços de terraplenagem.

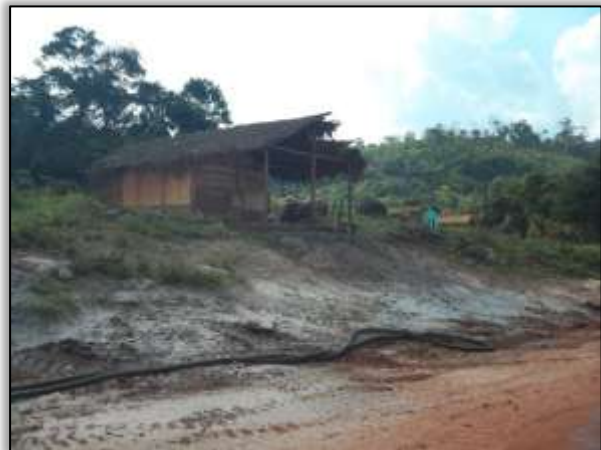
Propriedade	E	S 03.63446° W 051.00146° Km 472,7	Propriedade feita de barro e madeira com telhado de folha de palmeiras, aparentemente abandonado, aproximadamente a 10m do eixo da rodovia. Tipo de vegetação juquirá. Obs: Está sendo realizado serviços de terraplenagem.

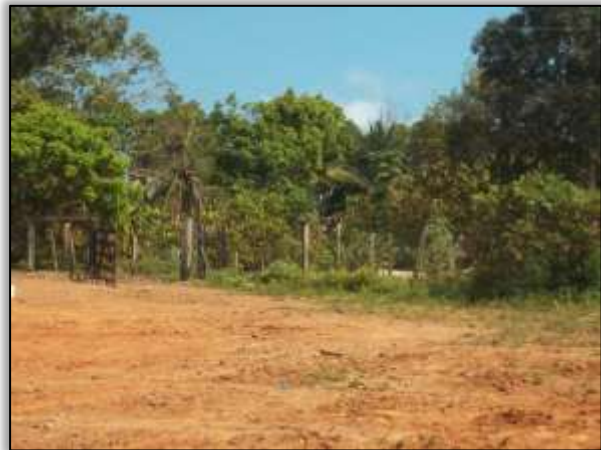
Nome	Lado	Localização (Coordenadas em graus decimais e Km)	Descrição	Fotos
Propriedade	D	S 03.62459º W 051.01133º Km 474,3	Porteira de madeira, com aproximadamente 35m do eixo da rodovia. Tipo de vegetação juquira, com espécie arbórea frutífera.

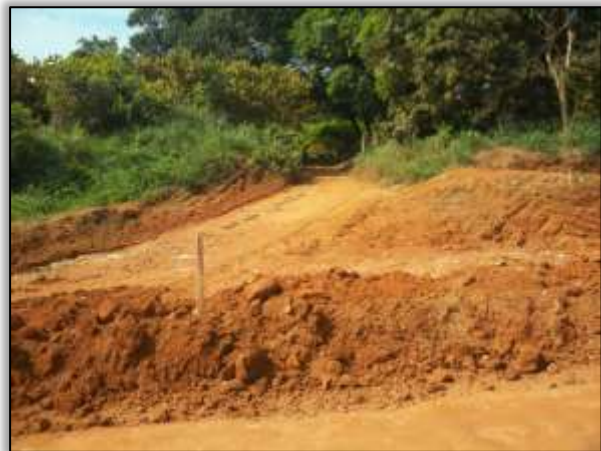
Propriedade	E	S 03.62459º W 051.01133º Km 474,3	Cerca de arame liso, com aproximadamente 20m do eixo da rodovia. Tipo de vegetação capim e espécies arbóreas frutíferas. Obs: Vegetação cobriu a cerca, trecho em obras.

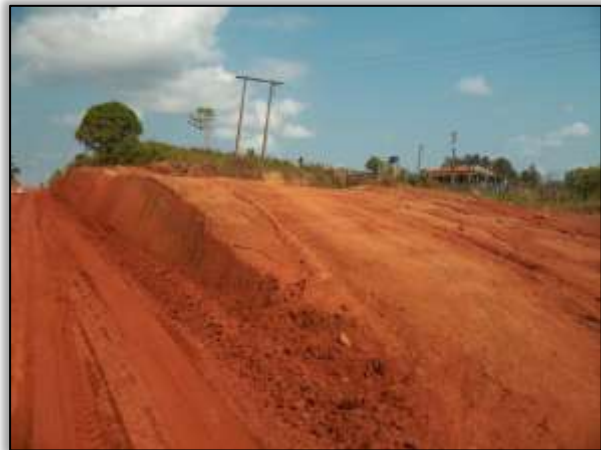
Nome	Lado	Localização (Coordenadas em graus decimais e Km)	Descrição	Fotos
Propriedade	D	S 03.62042° W 051.01677° Km 475,1	Porteira de madeira, seguido de cerca de arame liso, com aproximadamente 35m do eixo da rodovia. Tipo de vegetação capim. Obs: Com os serviços de corte e conformação da rodovia a propriedade ficou mais elevado do que o greide.

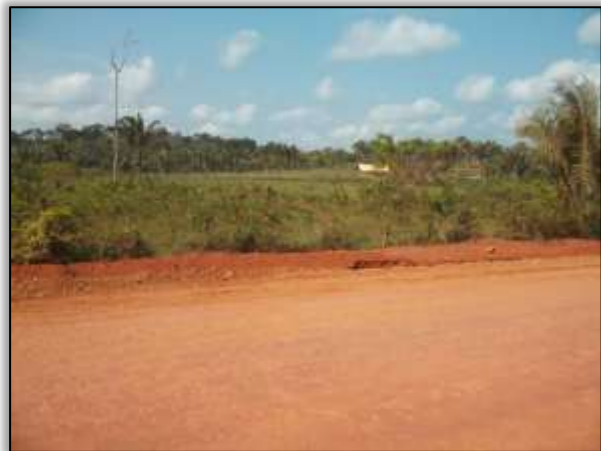
Propriedade	E	S 03.61417° W 51.02264° Km 475,5	Cerca de arame liso, distante 12 m do eixo da rodovia e com aproximadamente 70 m de extensão. Tipo de vegetação: pastagem. Estaca 4345. OBS: Houve os serviços de terraplenagem e compactação da rodovia.

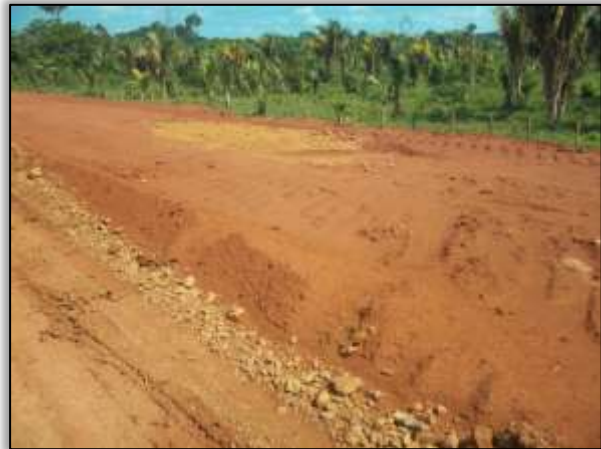
Nome	Lado	Localização (Coordenadas em graus decimais e Km)	Descrição	Fotos
Propriedade	D	S 03.61417° W 51.02264° Km 475,5 Estaca 4345.	Cerca de arame farpado, distante 8 m do eixo da rodovia e com aproximadamente 50 m de extensão. Tipo de vegetação: juquirá e Palmeiras. Obs: Houve a conformação do greide e do aterro da faixa de domínio.

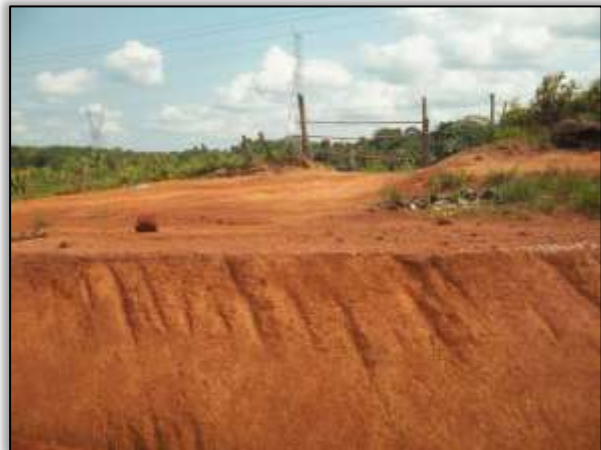
Propriedade	D	S 03.61154° W 051.02636° Km 476,14 Estaca: 4377	Colchete seguido de arame liso. Distância de 25 metros do eixo da rodovia. Vegetação: pastagem. Obs: Com os serviços de corte e conformação da rodovia a propriedade ficou mais elevado do que o greide.

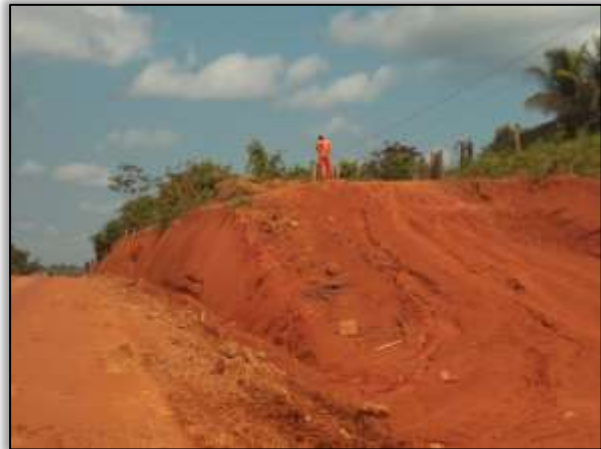
Nome	Lado	Localização (Coordenadas em graus decimais e Km)	Descrição	Fotos
Propriedade	D	S 03.61223º W 051.02464º Km 476,4	Porteira de madeira, seguido de cerca de arame liso, com aproximadamente 15m do eixo da rodovia. Tipo de vegetação capim. Obs: Com os serviços de corte e conformação da rodovia a propriedade ficou mais elevado do que o greide.

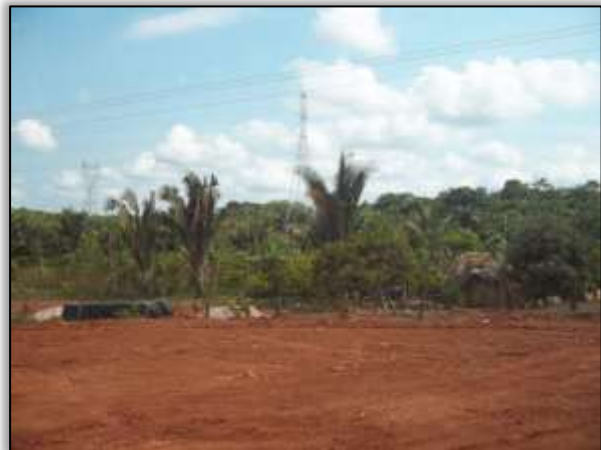
Propriedade	D	S 03.61160º W 051.02539º Km 476,5 Estaca: 4373	Porteira de madeira, seguido de cerca de arame liso, com aproximadamente 15m do eixo da rodovia. Com entrada de 90º do eixo da rodovia. Tipo de vegetação capim alto.

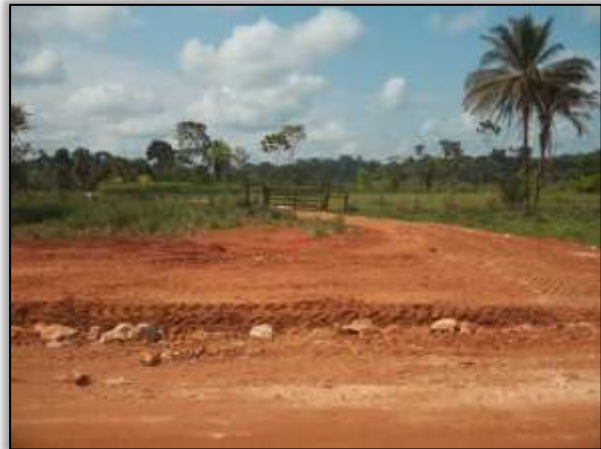
Nome	Lado	Localização (Coordenadas em graus decimais e Km)	Descrição	Fotos
Propriedade	E	S 03.61157° W 051.02632° Km 476,7	Porteira de madeira seguido de cerca com arame liso, aproximadamente 30m do eixo da rodovia. Vegetação capim. OBS: Trecho em obras com atividades de terraplenagem e compactação da rodovia.

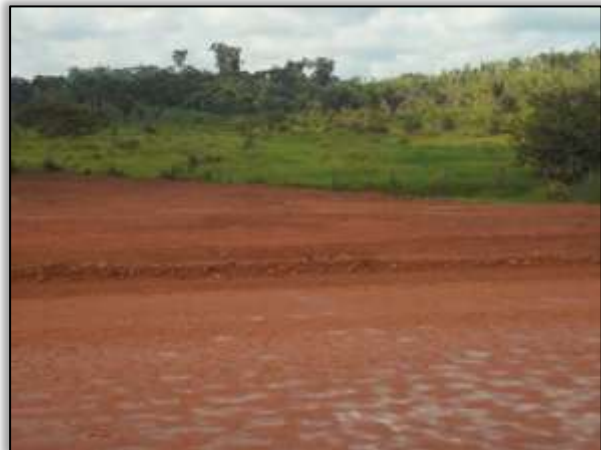
Propriedade	E	S 03.60998° W 51.02739° Km 476,9	Cerca de arame farpado com extensão aproximada de 60 metros e 8m do eixo da rodovia. Tipo de vegetação: plantação de milho e mandioca. Obs: Com o trecho em obras a cerca foi realocada para fora da faixa de domínio.

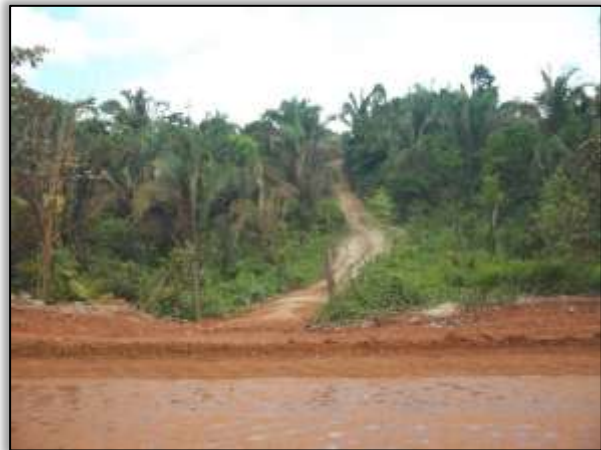
Nome	Lado	Localização (Coordenadas em graus decimais e Km)	Descrição	Fotos
Propriedade	D	S 03. 60703° W 051. 03167° Km 477,3	Porteira de madeira com cerca de arame liso, com entrada de aproximadamente 7 metros de largura e 15 metros do eixo da rodovia. Tipo de vegetação: mata secundária e palmeiras. Obs: Trecho em obras com atividades de terraplenagem e compactação da rodovia.

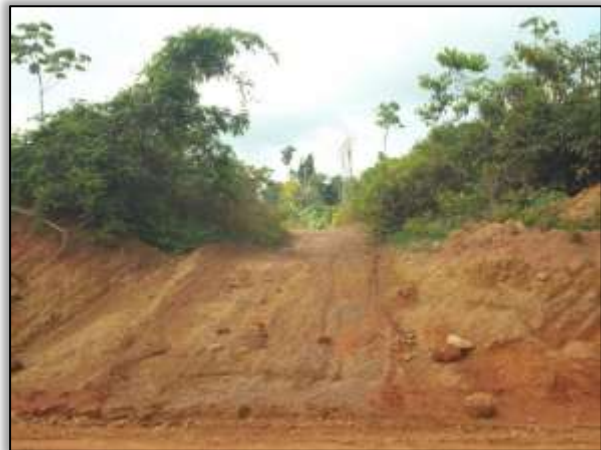
Propriedade	E	S 03. 60467° W 051. 03445° Km 477,6	Porteira de madeira do tipo colchete com arame liso distante aproximadamente 12 metros do eixo da rodovia. Apresentando entrada com largura de 7 metros aproximados. Tipo de vegetação: juquira e bananais. Obs: Com o trecho em obras, houve atividades de terraplenagem e corte da rodovia.

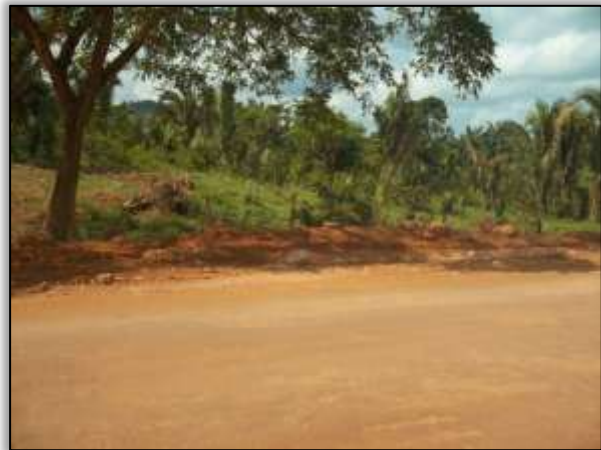
Nome	Lado	Localização (Coordenadas em graus decimais e Km)	Descrição	Fotos
Cerca	E	S 03. 60257° W 050. 03844° Km 477,84 Estaca 4462	Cerca ainda sem arame com aproximadamente 8m do eixo da rodovia e 100m de extensão. Vegetação do tipo juquira.

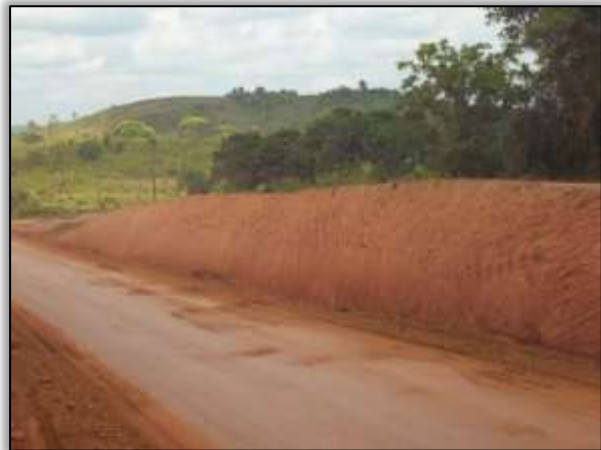
Propriedade	D	S 03.60250° W 051.03750° Km 478,3	Cerca de arame farpado com aproximadamente 60 metros de extensão e distante 8m do eixo da rodovia. Tipo de vegetação: pasto sujo. Obs: Com as atividades de conformação do <i>off set</i> da rodovia a cerca foi removida.

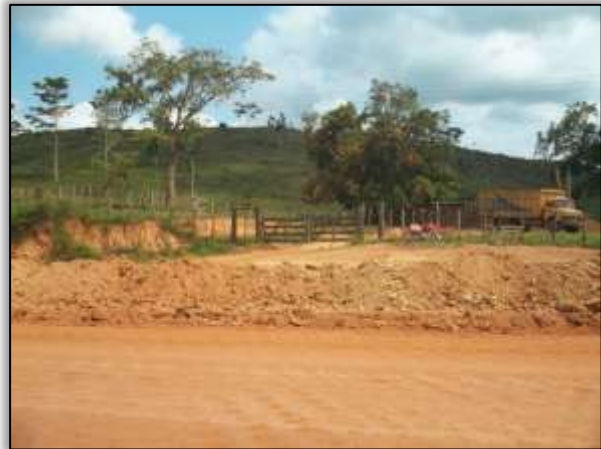
Nome	Lado	Localização (Coordenadas em graus decimais e Km)	Descrição	Fotos
Propriedade	D	S 03.59937º W 051.04403º Km 479	Porteira de madeira seguida de cerca de arame liso, com aproximadamente 30m do eixo da rodovia. Tipo de vegetação juquirá com espécies arbóreas frutíferas. Obs: Trecho em obras. Houve atividades de conformação, terraplenagem e compactação da rodovia.

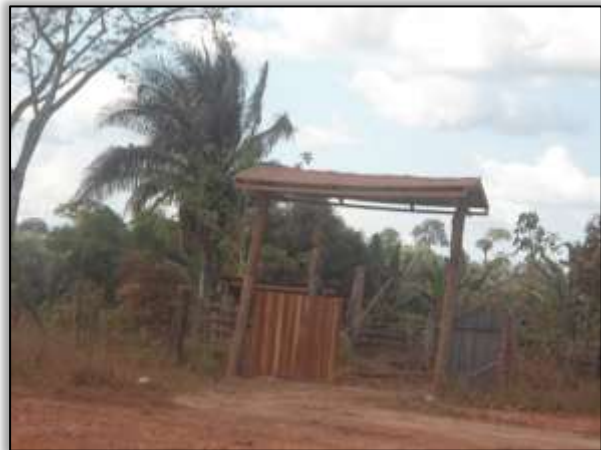
Propriedade	D	S 03.58840º W 051.06199º Km 481,4	Porteira de arame farpado, seguido de cerca de arame liso, com aproximadamente 20m do eixo da rodovia. Tipo de vegetação capim.

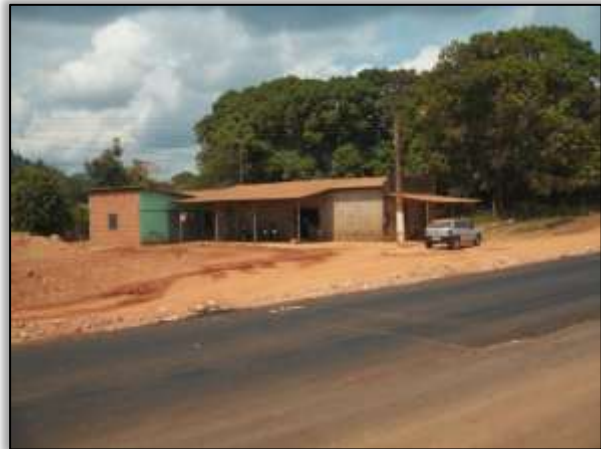
Nome	Lado	Localização (Coordenadas em graus decimais e Km)	Descrição	Fotos
Propriedade	E	S 03.55975° W 51.08930° Km 486,1 Estaca 4842	Propriedade comercial (alvenaria) e telha de amianto, distante 15m do eixo da rodovia. Tipo de vegetação: árvores frutíferas. Obs: Houve o asfaltamento da rodovia.

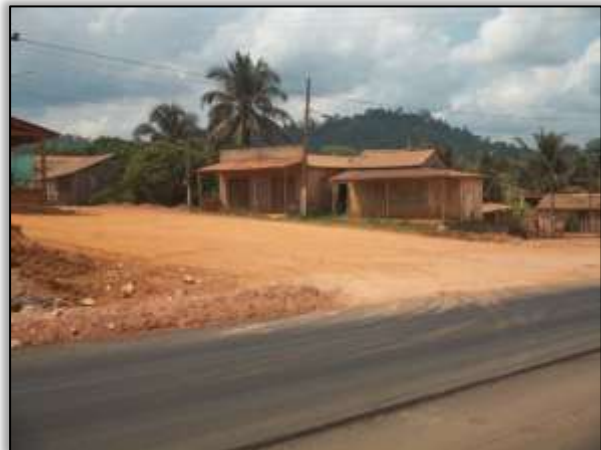
Propriedade	E	S 03.55845° W 51.09084° Km 487,3	Propriedades de madeira, telha de amianto, com vegetação composto por palmeiras, distante 13 m do eixo da rodovia. Vila Nazaré. Obs: Houve o asfaltamento da rodovia.

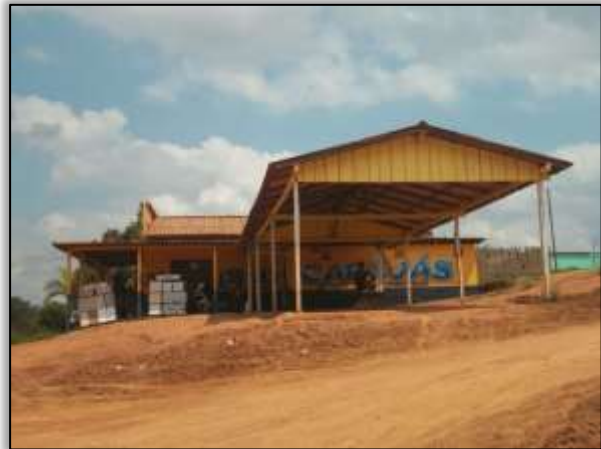
Nome	Lado	Localização (Coordenadas em graus decimais e Km)	Descrição	Fotos
Propriedade	D	S 03.55845° W 51.09084° Km 487,3	Ponto de taxi de madeira e telha de amianto, dentro da faixa de domínio, distante 12m do eixo da rodovia. Vila Nazaré.

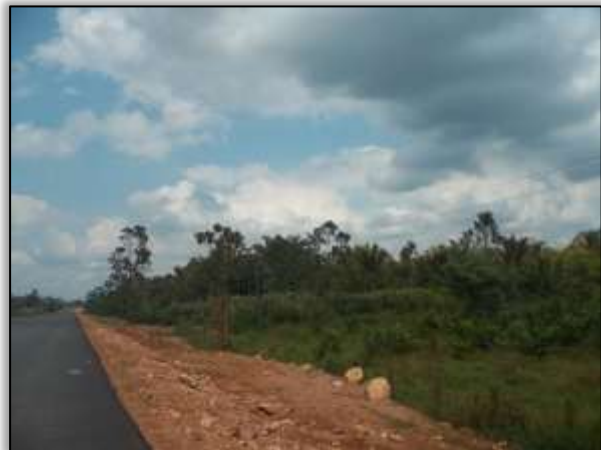
Propriedade	D	S 03.53234° W 051.13299° Km 492	Cerca de arame liso, 14m do eixo da rodovia. Tipo de vegetação: pastagem e várzeas. Trecho em obras. Obs: Houve o asfaltamento da rodovia. Apenas os mourões sem arame e está coberto pela vegetação.

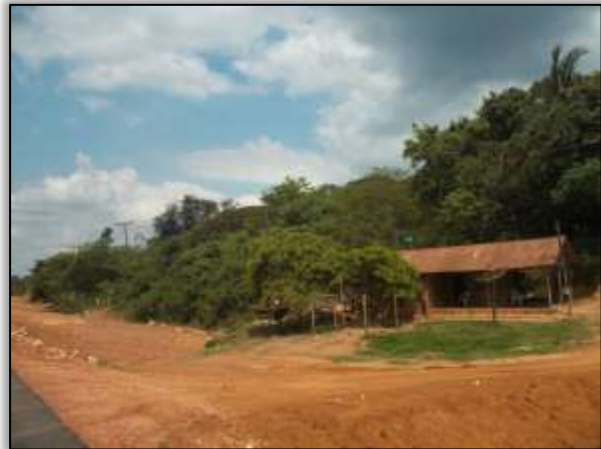
Nome	Lado	Localização (Coordenadas em graus decimais e Km)	Descrição	Fotos
Propriedade	D	S 03.52950° W 051.13925° Km 492,8	Propriedades de madeira cobertas com telhas de amianto e palha encontram-se a 30m de distancia do eixo da rodovia. Tipo de vegetação: fragmento de mata secundária. Obs: Houve o asfaltamento e conformação da faixa de domínio da rodovia.

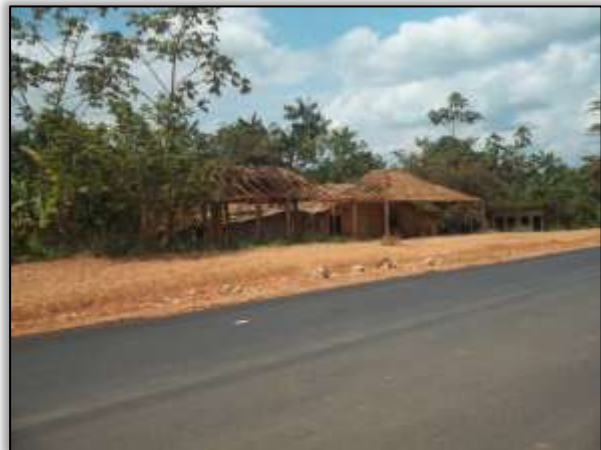
Propriedade	E	S 03.52913° W 51.14001° Km 493	Propriedades de madeira e cobertura de palha que encontram-se desativadas e que servia como comércio. Com aproximadamente a 6m do eixo da rodovia. Tipo de vegetação árvores frutíferas várzeas e palmáceas. Obs: Houve a conformação da faixa de domínio, do greide e do asfaltamento da rodovia.

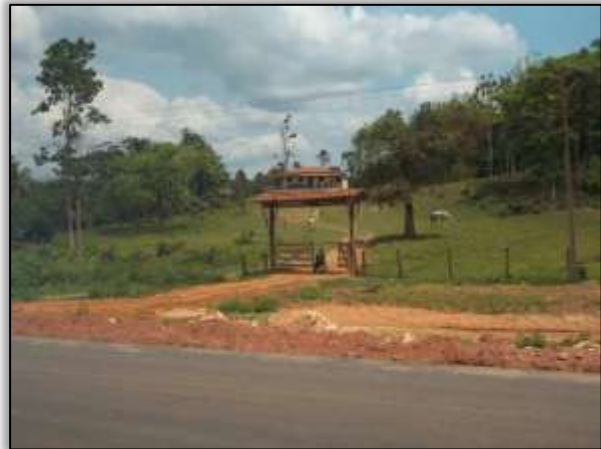
Nome	Lado	Localização (Coordenadas em graus decimais e Km)	Descrição	Fotos
Propriedade	D	S 03.52847° W 051.14119° Km 493,1	Porteira de madeira, com cobertura de telha de barro, seguido de cerca de arame liso, com aproximadamente 25m do eixo da rodovia. Tipo de vegetação pastagem. Obs: Houve o asfaltamento da rodovia.

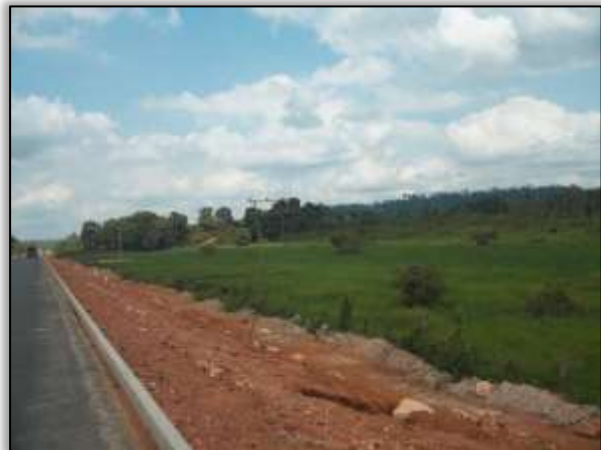
Propriedade	D	S 03.52530° W 051.14821° Km 493,4	Cerca de arame farpado, aproximadamente 12 metros do eixo da rodovia e com 200 metros de extensão. Tipo de vegetação: pastagem. Obs: Houve a conformação da rodovia, aterro e construção de meio fio.
