BR-230/422/PA

8º Relatório de Acompanhamento dos Programas Ambientais (RA – 8)

OITAVO RELATÓRIO DE ACOMPANHAMENTO DA EXECUÇÃO DOS PROGRAMAS AMBIENTAIS

3.12. PROGRAMA DE REGULAMENTAÇÃO E CONTROLE DA FAIXA DE DOMÍNIO - PROFAIXA

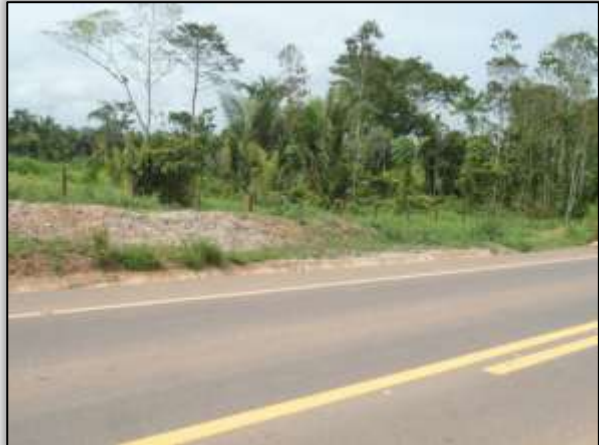
Nome	Lado	Localização (Coordenadas em graus decimais e Km atualizada pela estaca)	Descrição	Fotos
Propriedade	E	S 03.51904° W 051.15722° Km 494,4 Estaca: 40	Cerca nova, estacas apenas. Vegetação: pastagem e capoeira 8 metros do eixo da rodovia e 200 metros de comprimento

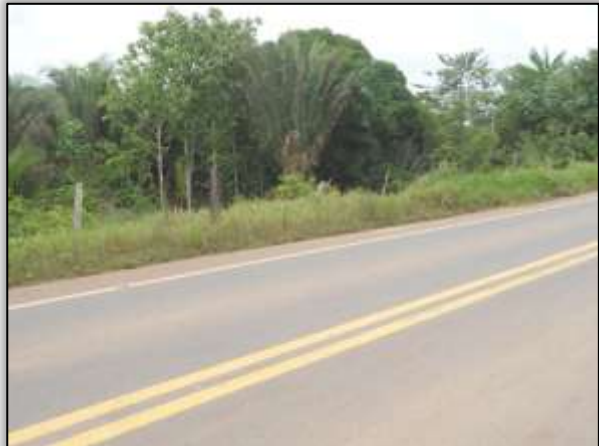
Propriedade	E	S 03.51197° W 051.16556° 495,65 Estaca 102	Cerca de arame liso, aproximadamente 8 metros do eixo da rodovia. Vegetação: pastagem e capoeira. OBS: Vegetação cobrindo a cerca.

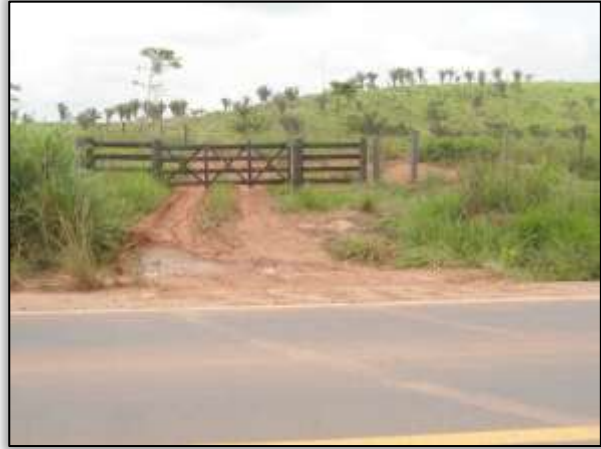
Nome	Lado	Localização (Coordenadas em graus decimais e Km atualizada pela estaca)	Descrição	Fotos
Propriedade	E	S 03.50855° W 051.16815° Km 496,12 Estaca: 126	Porteira de madeira seguida de cerca de arame liso, vegetação: pastagem, eixo da rodovia 10 metros.

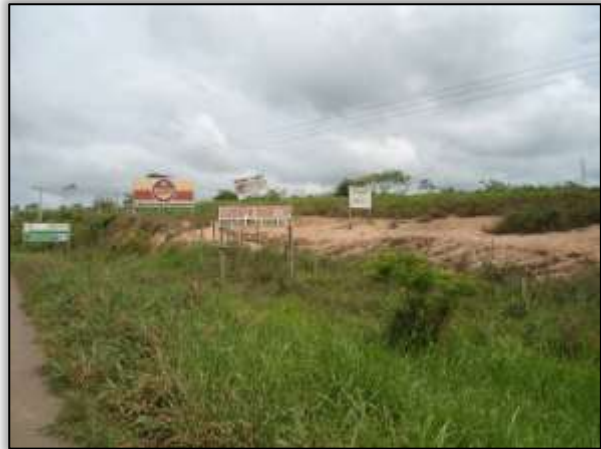
Propriedade	D	S 03.48915° W 051.17893° Km 498,4 Estaca 240	Cerca de arame liso aproximadamente 20 m da rodovia Vegetação pastagem. OBS: Vegetação cobrindo cerca.

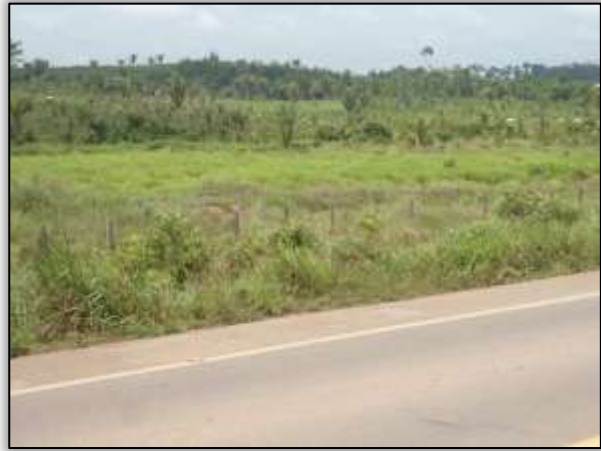
Nome	Lado	Localização (Coordenadas em graus decimais e Km atualizada pela estaca)	Descrição	Fotos
Propriedade	E	S 03.48915º W 051.17893º Km 498,62 Estaca 240	Cerca de arame liso aproximadamente 35 m da rodovia Vegetação pastagem (queimada). OBS: vegetação cobrindo a cerca.

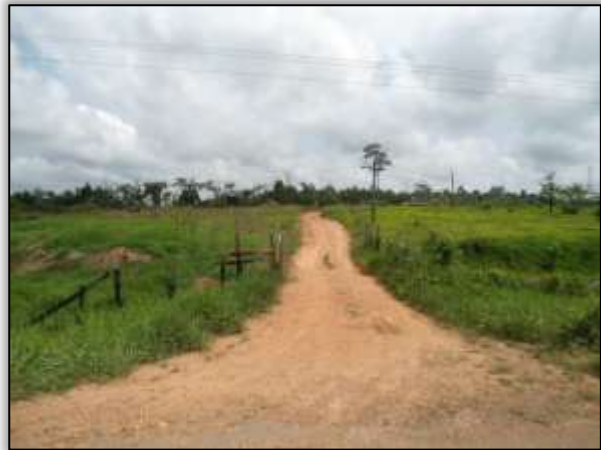
Propriedade	D	S 03.48533º W 051.18318º Km 499,22 Estaca 280	Porteira de madeira seguido de cerca de arame liso aproximadamente 25 m da rodovia Vegetação pastagem e capoeira.

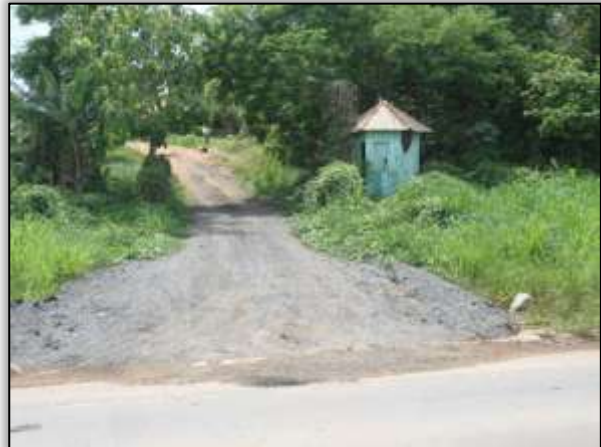
Nome	Lado	Localização (Coordenadas em graus decimais e Km atualizada pela estaca)	Descrição	Fotos
Propriedade	E	S 03.45077º W 051.21659º Km 504,54 Estaca 547	Porteira de madeira com uma guarita de madeira com ternit e telha, com aproximadamente 15m do eixo da rodovia. Tipo de vegetação arbórea nativa e exótica como <i>Tectona grandis</i> .

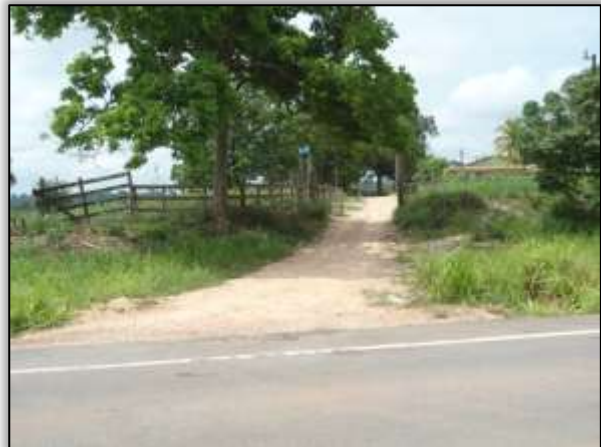
Propriedade	E	S 03.43587º W 051.23543º Km 507.24 Estaca 682	Porteira de madeira, com aproximadamente 20m do eixo da rodovia. Tipo de vegetação capim com duas espécies arbóreas nativas. Estaca 682.

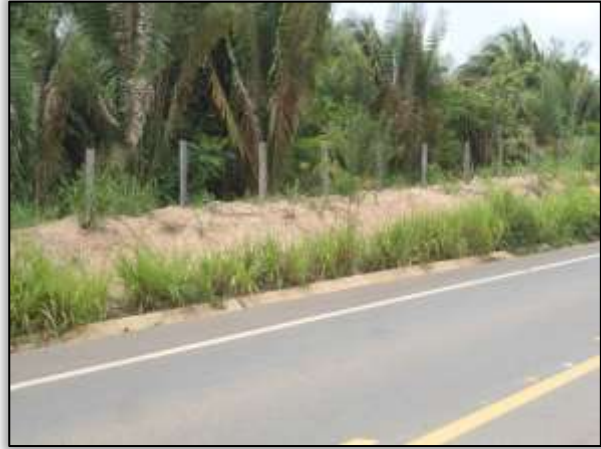
Nome	Lado	Localização (Coordenadas em graus decimais e Km atualizada pela estaca)	Descrição	Fotos
Propriedade	E	S 03.43323° W 051.23904° Km 507,8 Estaca: 710	Mourões para cerca. 7 metros eixo da rodovia e 200 de comprimento. Vegetação: capoeira.

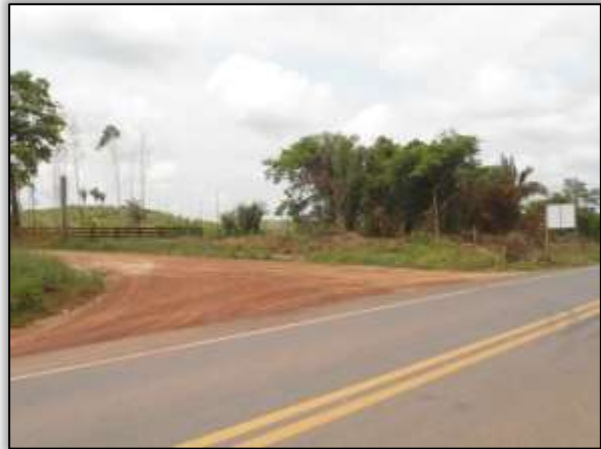
Propriedade	E	S 03.42928° W 051.24224° Km 508,28 Estaca 734	Porteira de madeira, com aproximadamente 35m do eixo da rodovia. Tipo de vegetação pastagem com espécie arbórea exótica Eucalipto. Seguida de mourões para cerca nova

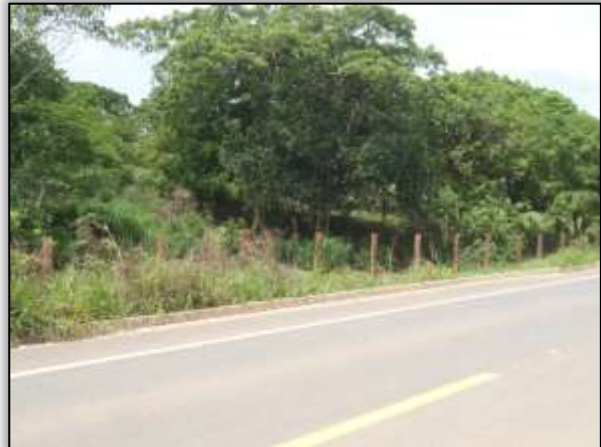
Nome	Lado	Localização (Coordenadas em graus decimais e Km atualizada pela estaca)	Descrição	Fotos
Propriedade	E	S 03.42479° W 051.24774° Km 509,16 Estaca: 778	Mourões para cerca nova, 5 metros do eixo da rodovia, comprimento: 220 metros Vegetação: pastagem

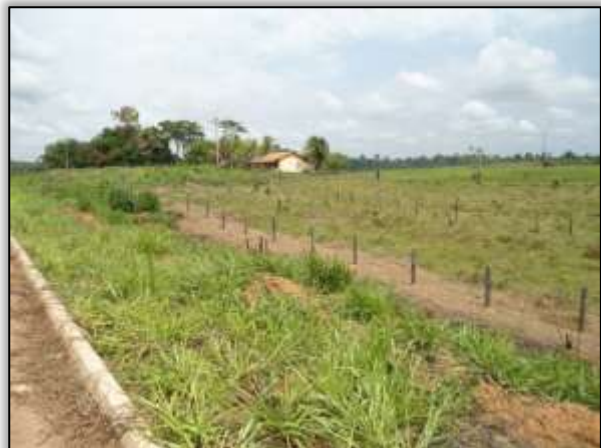
Propriedade	D	S 03.42318° W 051.24862° Km 509,31 Estaca 786	Cerca nova de arame liso Vegetação pastagem Aproximadamente 20 m da rodovia. OBS: Vegetação cobrindo cerca.

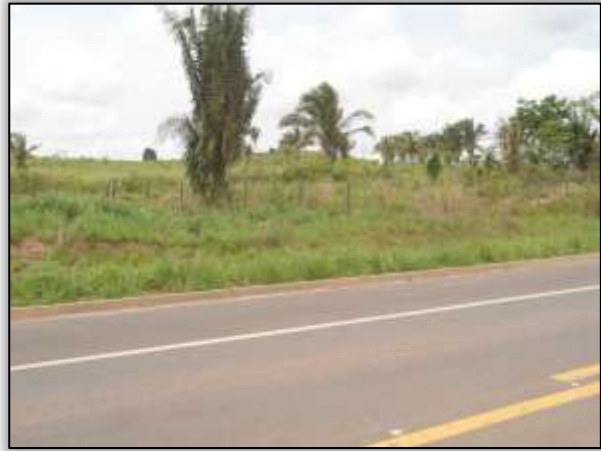
Nome	Lado	Localização (Coordenadas em graus decimais e Km atualizada pela estaca)	Descrição	Fotos
Propriedade	E	S 03.42318° W 051.24862° Km 509,31 Estaca 786	Mourões para cerca Vegetação pastagem 7 metros do eixo da rodovia Vegetação pastagem.

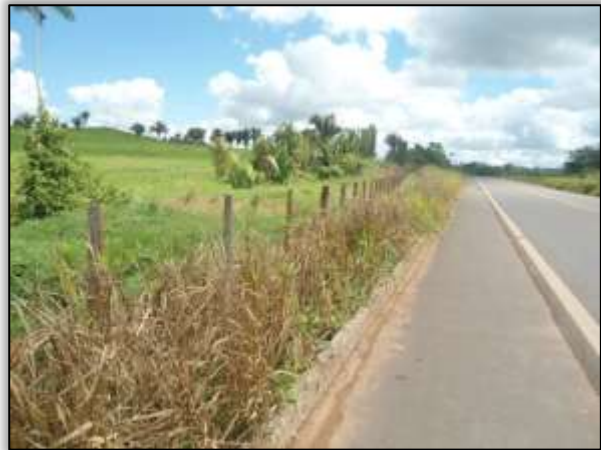
Propriedade	E	S 03.42397° W 051.24784° Km 502,56 Estaca: 778	Cerca de arame liso com 1000 metros de comprimento e distância de 5 metros do eixo da rodovia. Vegetação: pastagem.

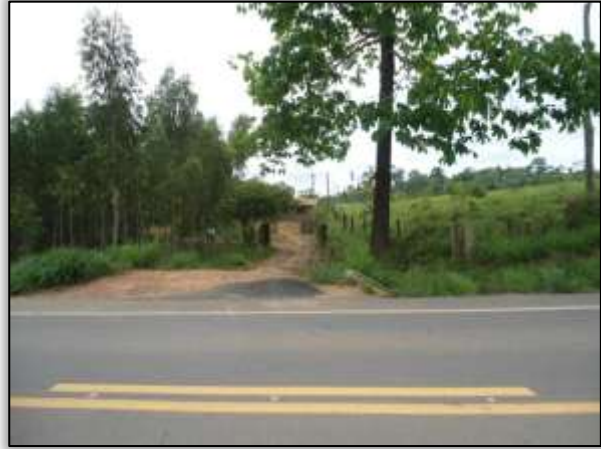
Nome	Lado	Localização (Coordenadas em graus decimais e Km atualizada pela estaca)	Descrição	Fotos
Propriedade	E	S 03.41866° W 051.25492° Km 510,16 Estaca 828.	20 metros do eixo da rodovia, uma castanheira na frente, cerca de arame farpado, porteira de madeira. Na entrada a construtora instalou um bueiro

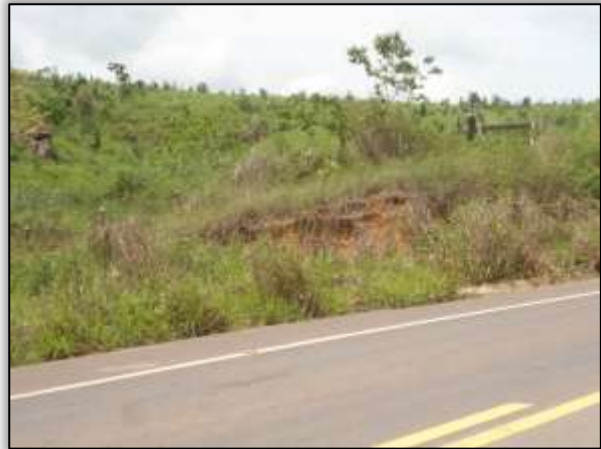
Propriedade	E	S 03.41515° W 051.26037° Km 510,84 Estaca 862	Cerca de arame liso, com aproximadamente 10m do eixo da rodovia. Tipo de vegetação pastagem suja. OBS: A Vegetação cobriu a cerca.

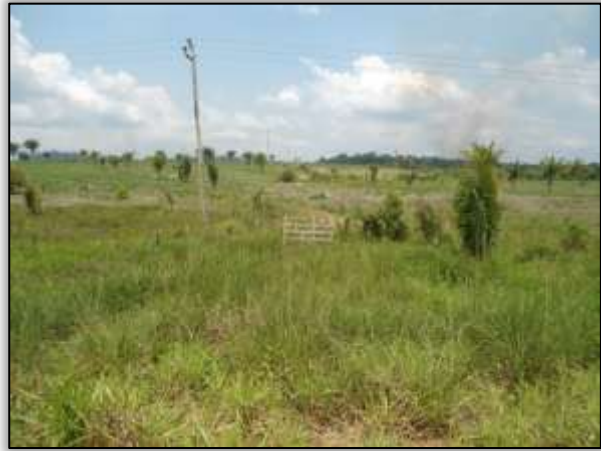
Nome	Lado	Localização (Coordenadas em graus decimais e Km atualizada pela estaca)	Descrição	Fotos
Propriedade	D	S 3.35677° W 51.34034° Km 522,9 Estaca 1414	Cerca de arame liso, 15 do eixo da rodovia e porteira. Tipo de vegetação: pasto sujo. OBS: Vegetação cobriu a cerca.

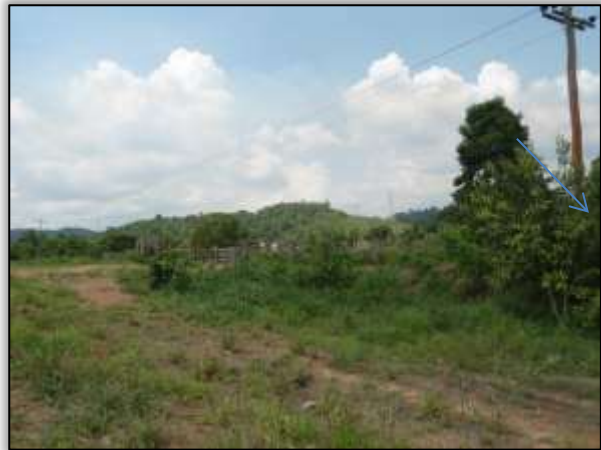
Propriedade	D	S 03.35421° W 051.34331° Km 523,4 Estaca 1443	Cerca de arame liso e curral com aproximadamente 15m do eixo da rodovia. Tipo de vegetação, pastagem com palmáceas. OBS: mesmo ponto da próxima foto

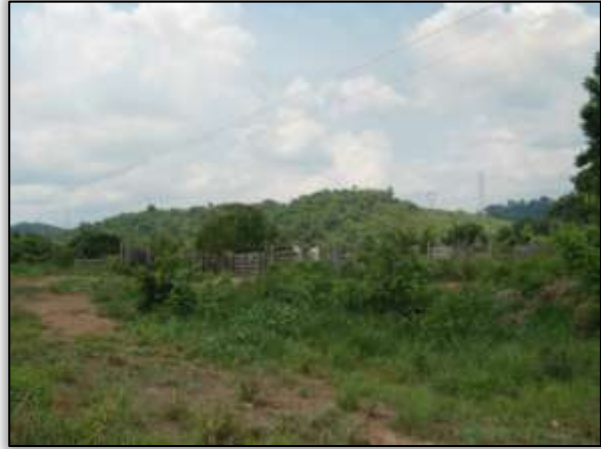
Nome	Lado	Localização (Coordenadas em graus decimais e Km atualizada pela estaca)	Descrição	Fotos
Propriedade	D	S 03.35340º W 051.34427º Km 523,6	Propriedade com Porteira de madeira, seguido de desembargador de gado feito de madeira e curral invadindo a faixa de domínio. Com aproximadamente 20m do eixo da rodovia. Tipo de vegetação: pastagem.

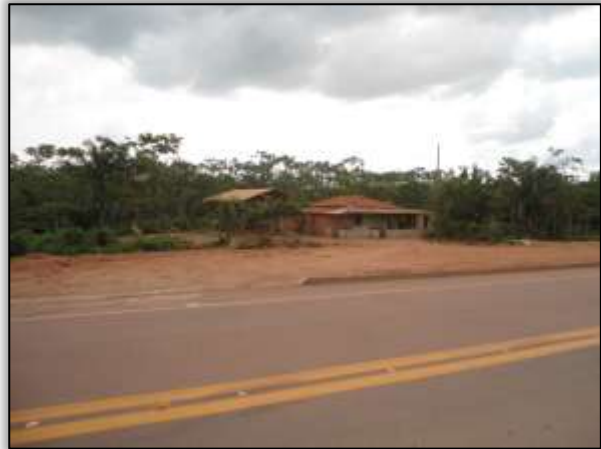
Proprietária Sr.ª Maria da Conceição	E	S 03.10876° W 051.63383° Km 565,04 Estaca 3572	Tipo de vegetação pioneira: mata secundária e palmeiras. Distante 12m do eixo da rodovia A casa pequena ao lado foi desmontada, mas foi feito um galpão.

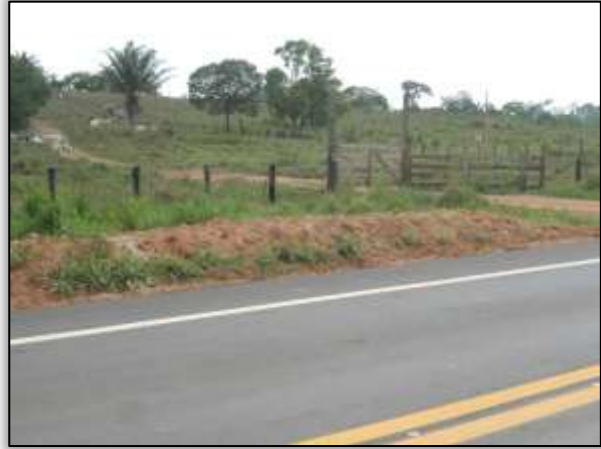
Nome	Lado	Localização (Coordenadas em graus decimais e Km atualizada pela estaca)	Descrição	Fotos
Propriedade	E	S 03.10995° W 051.66304° Km 568,58 Estaca 3749.	Cerca de arame liso com porteira de madeira aproximadamente 30 m do eixo da rodovia. Vegetação pastagem.

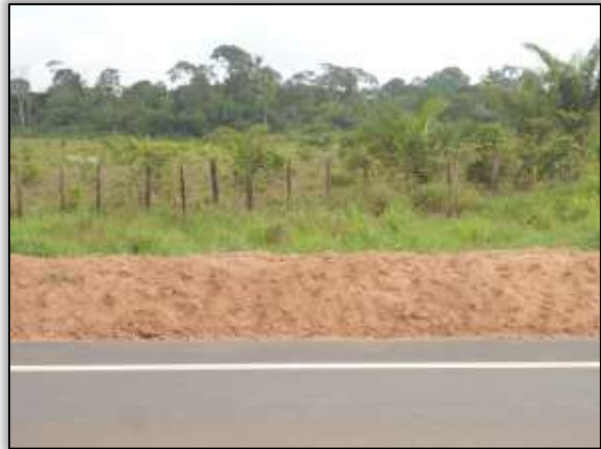
Propriedade	E	S 03.11215° W 051.66909° Km 569,28 Estaca 3784.	Cerca de arame farpado, distante 13m do eixo da rodovia. Tipo de vegetação: capim braquearão, juquirá e pasto.

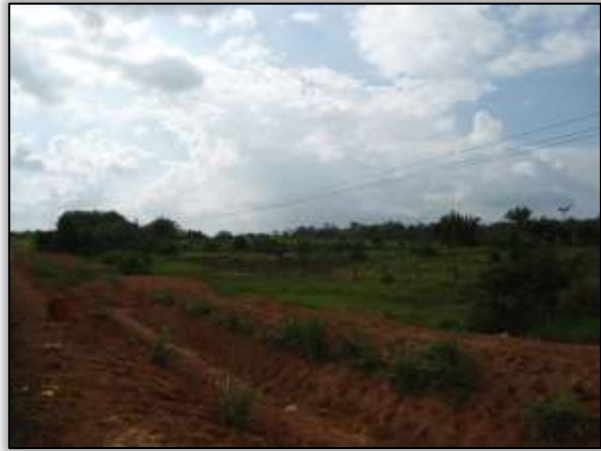
Nome	Lado	Localização (Coordenadas em graus decimais e Km atualizada pela estaca)	Descrição	Fotos
Propriedade	D	S 03.011386 W 051.67529° Estaca 3821 Km 570,02 Estaca: 3821	Cerca de arame liso, situada a aproximadamente 25 metros do eixo da rodovia e medindo cerca de 100 metros de extensão. A vegetação é composta de pastagem suja.

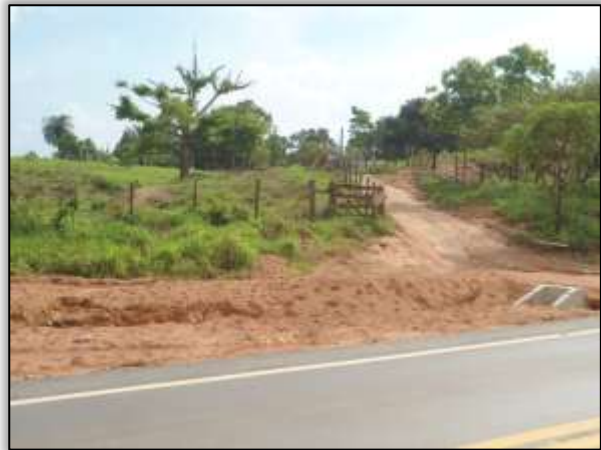
Propriedade	E	S 03.11564° W 051.68323° Km 570,86	Cerca de arame liso com aproximadamente 25 m do eixo central da rodovia. Tipo de vegetação: juquira. Estaca 3869

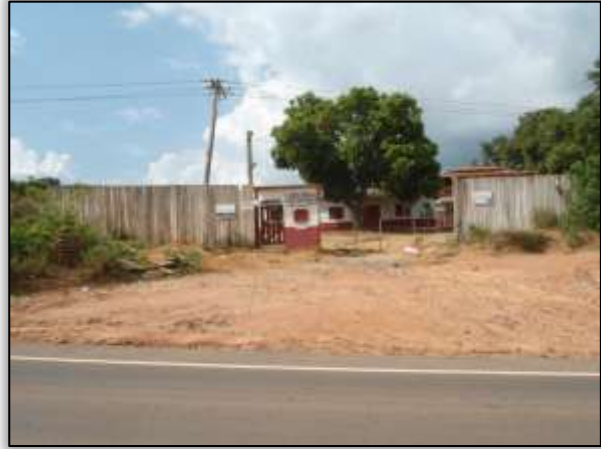
Nome	Lado	Localização (Coordenadas em graus decimais e Km atualizada pela estaca)	Descrição	Fotos
Canteiro de obras da ISOLUX	D	S 03.11795° W 051.69352° Km 572,1 Estaca: 3925	Empresa responsável pela execução da linha de transmissão. Distante 11m do eixo da rodovia.

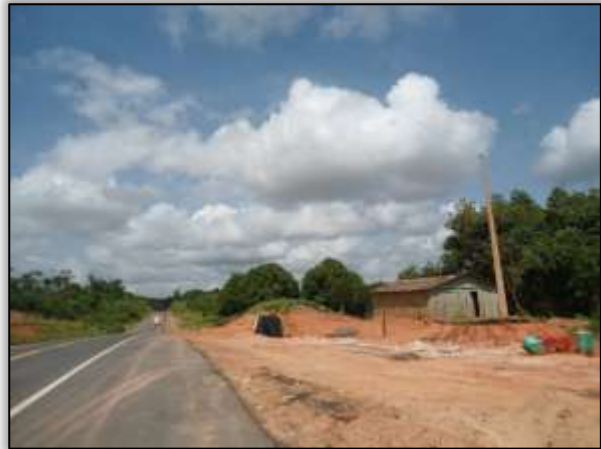
Sr. Raimundo Nonato do Nascimento	D	S 03.12882° W 51.70516° Km 576,0 Estaca: 4120	Propriedade residencial próxima a um córrego. Tipo de vegetação: árvores frutíferas (manga, jambo, caju vermelho, coco) aproximadamente 35 metros do eixo. Trecho asfaltado

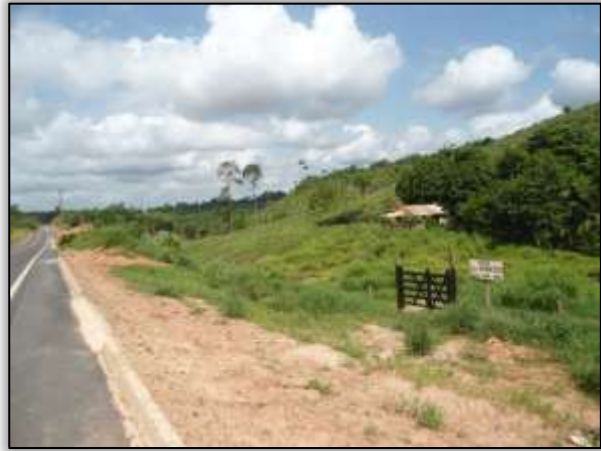
Nome	Lado	Localização (Coordenadas em graus decimais e Km atualizada pela estaca)	Descrição	Fotos
Sítio São Francisco	D	S 03.13505° W 051.71407° Km 577,4 Estaca: 4007	Distante do eixo da rodovia 20 m, porteira de madeira. Vegetação: pastagem e árvores frutíferas.

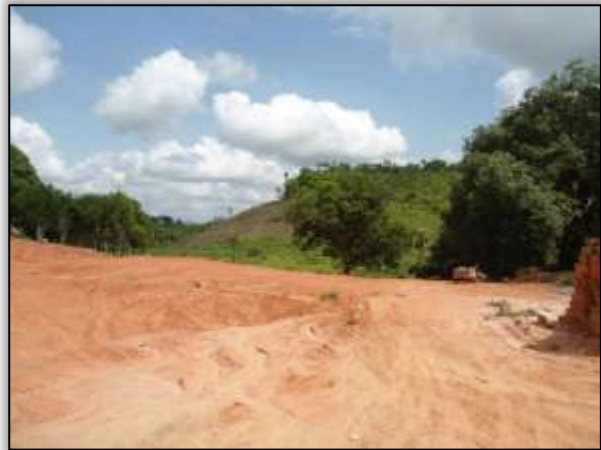
Propriedade	D	S 03.13410° W 051.71553° Km 577,6 4200	Cerca de arame liso situado a 20 metros do eixo da rodovia. Vegetação composta por árvores frutíferas. Retiraram a cerca

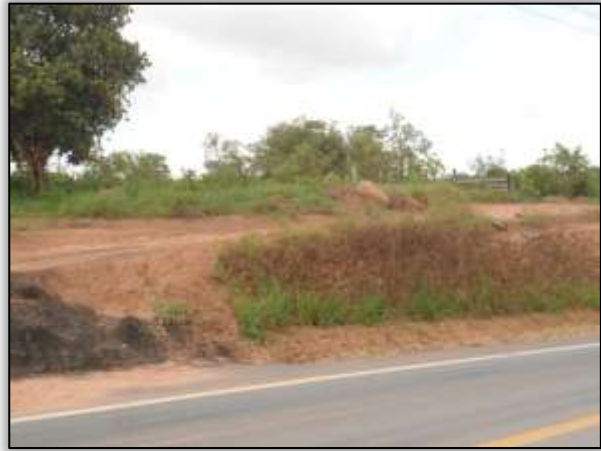
Nome	Lado	Localização (Coordenadas em graus decimais e Km atualizada pela estaca)	Descrição	Fotos
Propriedade	E	S 03.12944° W 051.72853° Km 579,1	Cerca de madeira, arame liso. Distante do eixo da rodovia 27 metros.

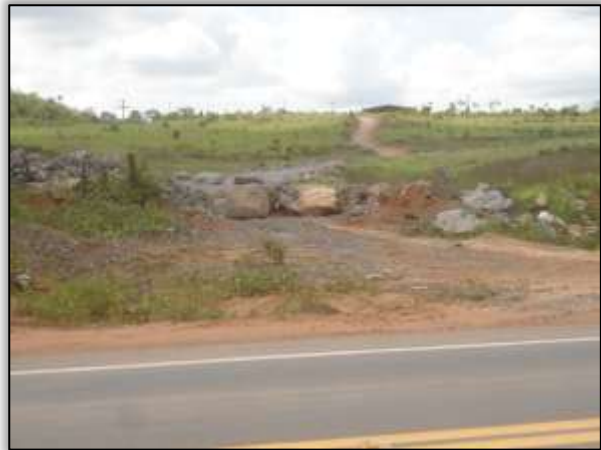
Propriedade	E	S 03.11775° W 051.81544° Km 589,3	Porteira com cerca de arame liso. 23 m de distancia do eixo da rodovia. OBS: a entrada desse acesso foi obstruída e a porteira foi removida.

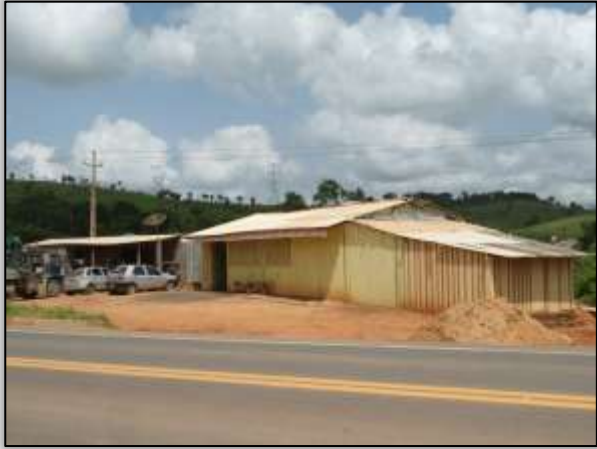
Nome	Lado	Localização (Coordenadas em graus decimais e Km atualizada pela estaca)	Descrição	Fotos
Propriedade	D	S 03.11782° W 051.821496° Km 589,3	Restaurante e borracharia 9 metros do eixo da rodovia. Vegetação: pastagem.

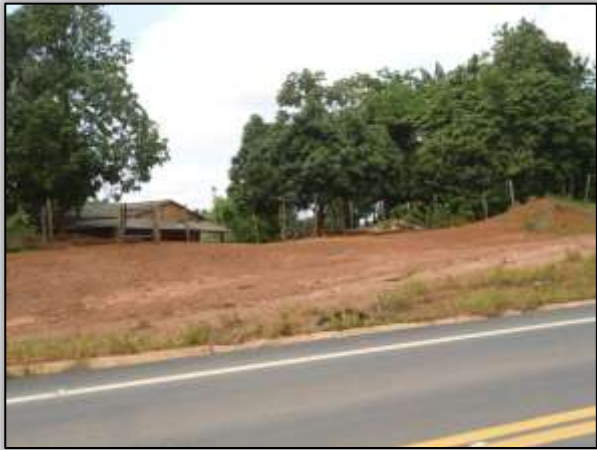
Propriedade	E	S 03.11669° W 051.82146° Km 590,2 4830	Propriedade com cerca de arame farpado e 27 m de distância do eixo da rodovia vegetação nativa, bambu, capim.

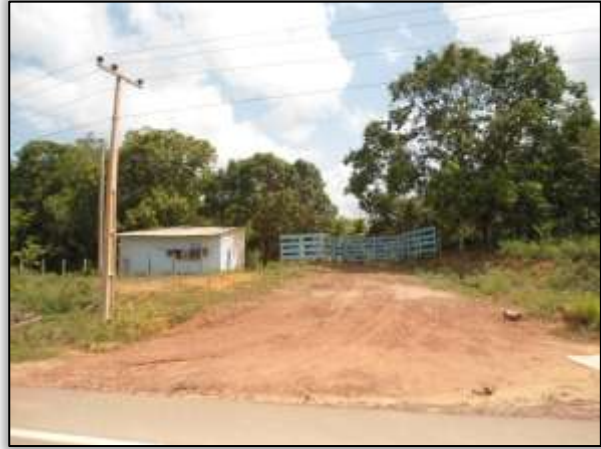
Nome	Lado	Localização (Coordenadas em graus decimais e Km atualizada pela estaca)	Descrição	Fotos
Borracharia Tucuruí	D	S 03.09782° W 51.85070° Km 592,3	Cerca de arame liso com aproximadamente 22 m do eixo da Rodovia. Tipo de vegetação: fragmentos de mata secundária e árvores frutíferas. Estaca: 4936. Ponto de ônibus ao lado da borracharia. Borracharia pintada de cor azul.

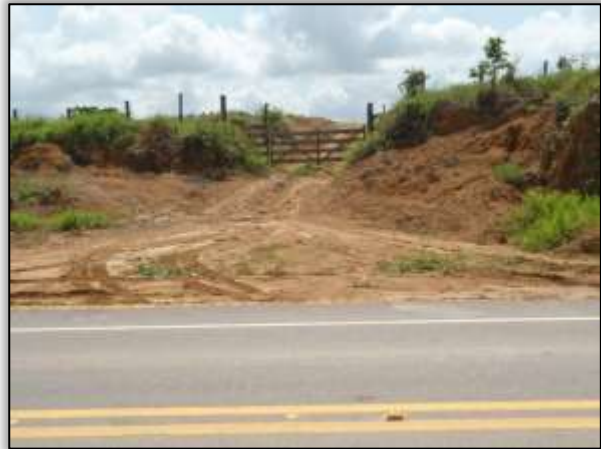
Propriedade	E	S 03.09595° W 051.86329° Estaca 5030	Porteira de madeira seguida de cerca de arame liso 20 metros do eixo. Vegetação: pastagem (esse profaixa foi acrescentado a porteira)

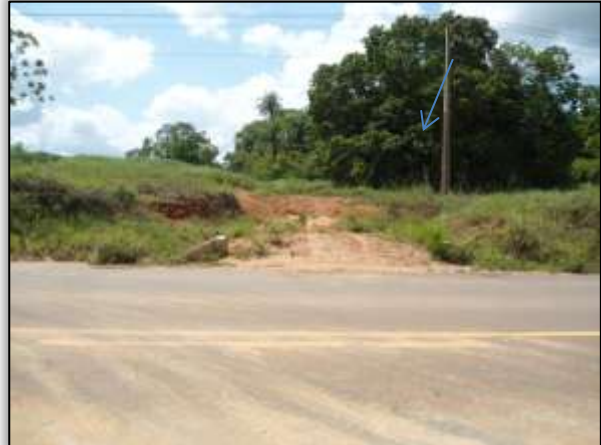
Nome	Lado	Localização (Coordenadas em graus decimais e Km atualizada pela estaca)	Descrição	Fotos
Sr. Agnaldo	E	S 03.08647° W 051.88688° Km 599,1	Porteira com cerca de arame liso e 34 m de distancia da rodovia. Tipo de vegetação: pasto e árvores frutíferas.

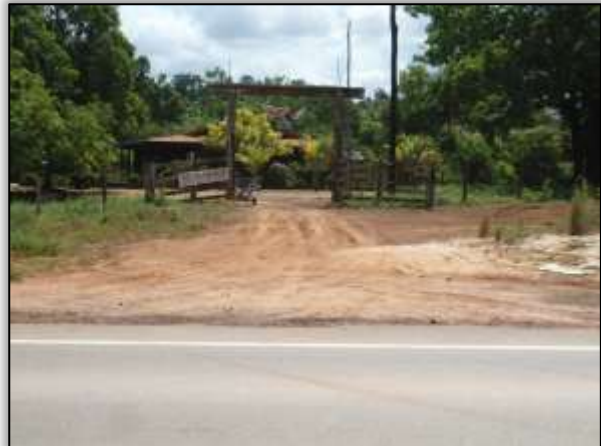
Propriedade	E	S 03.09428° W 051.90257° Km 599,2 Estaca: 5316	Porteira de madeira seguida de arame liso, a 30 metros do eixo da rodovia vegetação pastagem e árvores frutíferas.

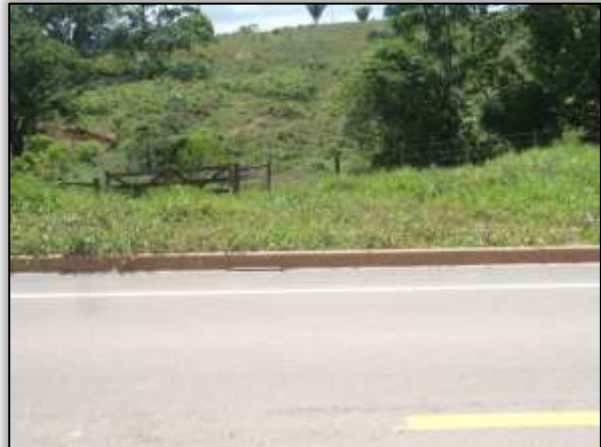
Nome	Lado	Localização (Coordenadas em graus decimais e Km atualizada pela estaca)	Descrição	Fotos
Propriedade	E	S 03.10856° W 051.91346° Km 601,88 Estaca:5414	Porteira de madeira seguida de arame liso 25 metros do eixo da rodovia, vegetação pastagem.

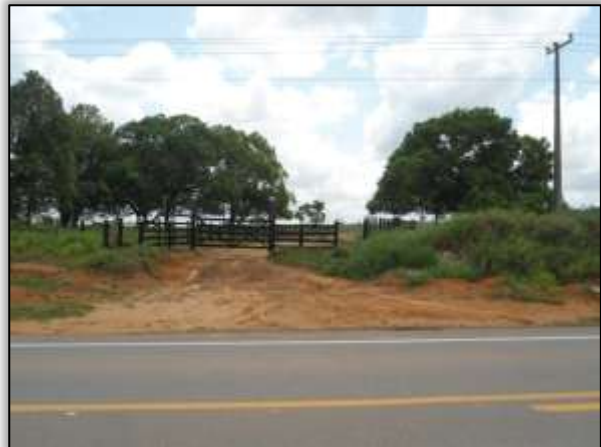
Propriedade	E	S 03.11929° W 051.92658° Km 603,8 Estaca: 5510	Porteira de madeira seguida de arame liso a 20 metros do eixo da rodovia, vegetação pastagem e árvores frutíferas.

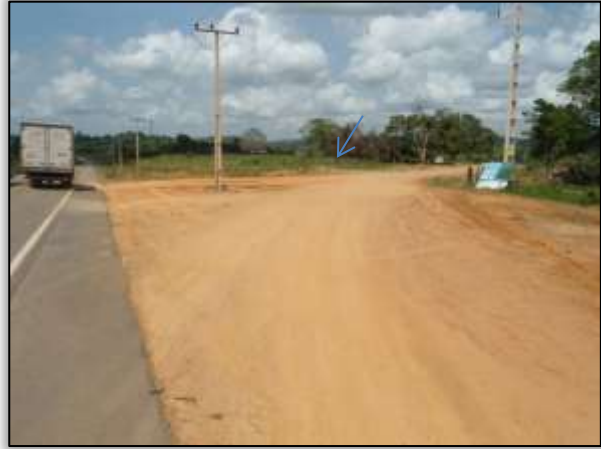
Nome	Lado	Localização (Coordenadas em graus decimais e Km atualizada pela estaca)	Descrição	Fotos
Propriedade	E	S 3.11929° W 51.92637° Km 603,9	Cerca de arame liso. Tipo de vegetação: pastagem e árvores frutíferas. Aprox. 20 metros do eixo

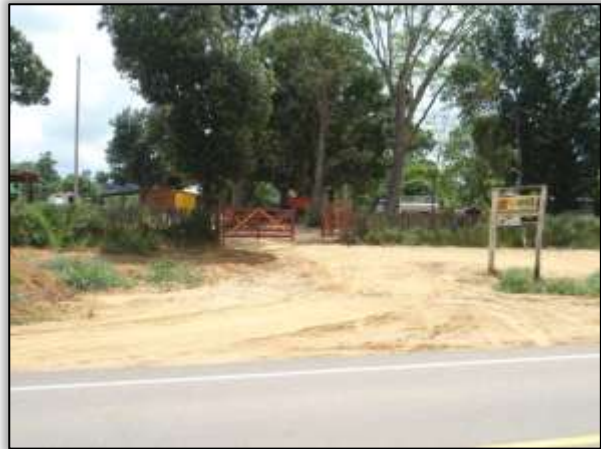
Sorvie Bras Tornearia	E	S 03.12268° W 051.93089° Km 604.32	Cerca de arame liso, árvores com aprox.. 30 metros de altura, Distância do eixo, 38 metros. Estaca 5536. Porteira foi pintada de vermelho e amarelo.

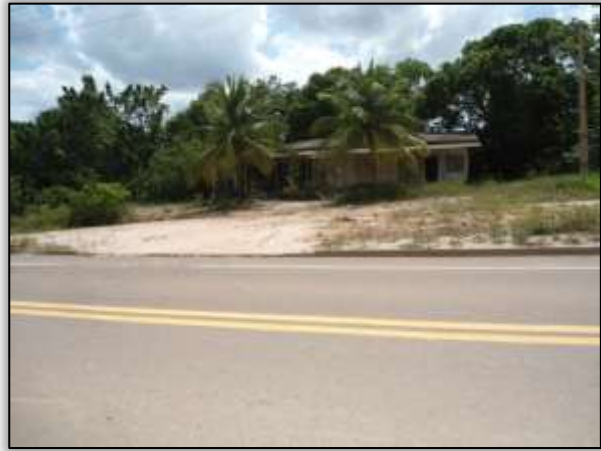
Nome	Lado	Localização (Coordenadas em graus decimais e Km atualizada pela estaca)	Descrição	Fotos
Propriedade	E	S 3.13384° W 51.94176° Km 606,1	Propriedade a 50 m de distância do Rio Joa e a 30 m do eixo central. Tipo vegetação: pastagem, árvores frutíferas e buritis. Estaca: 5628.

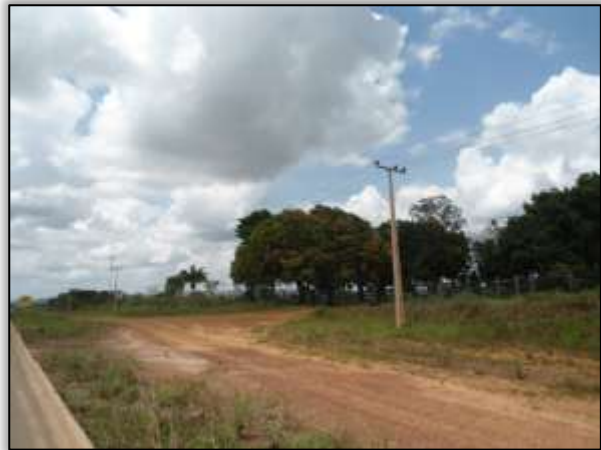
Propriedade	D	S 03.14745° W 051.97165° Km 610	Cerca de arame liso e curral. Tipo de vegetação: pasto e árvores frutíferas. Distante 35m do eixo da rodovia. Estaca 5812

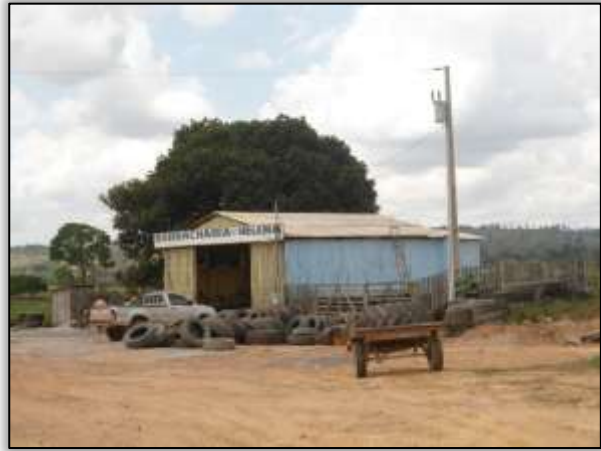
Nome	Lado	Localização (Coordenadas em graus decimais e Km atualizada pela estaca)	Descrição	Fotos
Borracharia Santa Helena	D	S 03.15527° W 051.98766° Km 611.68	Borracharia construída de madeira, aproximadamente 37 metros do eixo da rodovia. Estaca 5904.

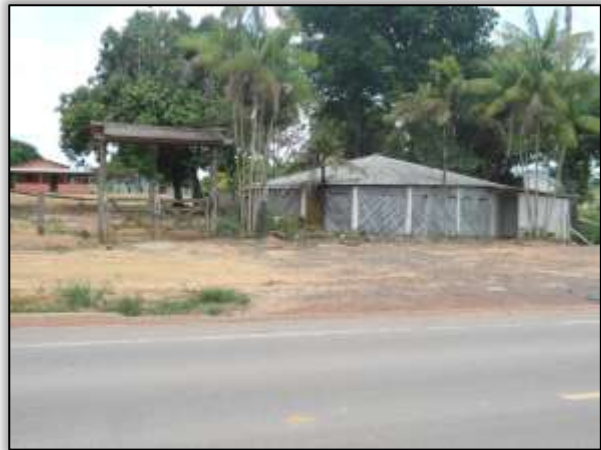
Churrascaria GRENAL	D	S 3.15585° W 51.98962° Km 612,1	Cerca comercial (restaurante) próximo a um córrego. Tipo vegetação: Capoeira e árvores frutíferas. Estaca: 5924.

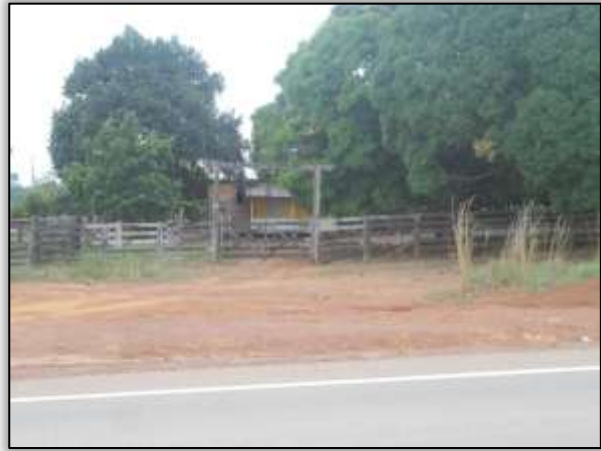
Nome	Lado	Localização (Coordenadas em graus decimais e Km atualizada pela estaca)	Descrição	Fotos
Propriedade	E	S 03.17025° W 052.07017° Km 621,53	Porteira de madeira com aproximadamente 25 m do eixo da rodovia. Vegetação: arvores frutíferas e pastagem.

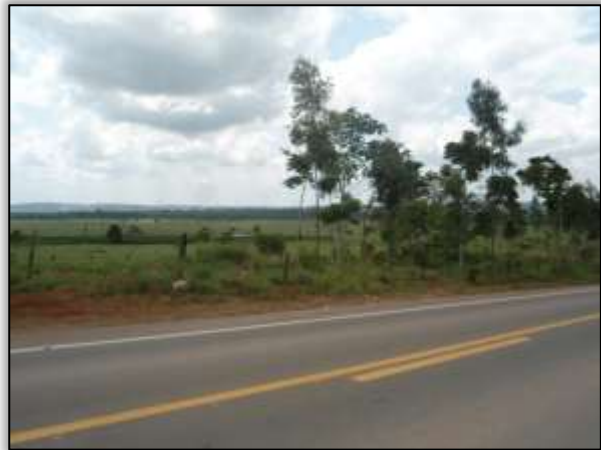
Propriedade	E	S 03.17049° W 052.11849° Km 626,9	Cerca de arame farpado, aproximadamente 15 metros do eixo da rodovia. Vegetação pastagem suja espécies nativas e exóticas (eucalipto, e mogno a tempo)

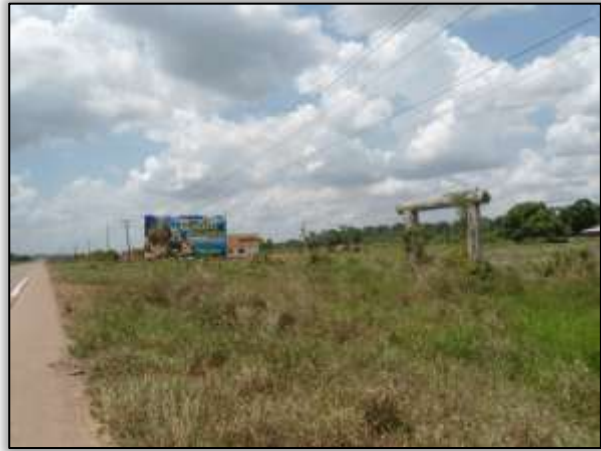
Nome	Lado	Localização (Coordenadas em graus decimais e Km atualizada pela estaca)	Descrição	Fotos
Propriedade	D	S 03. 17201° W 052. 14742° Km 630,14	Porteira de madeira a aproximadamente 20 m do eixo da rodovia, vegetação pastagem suja.

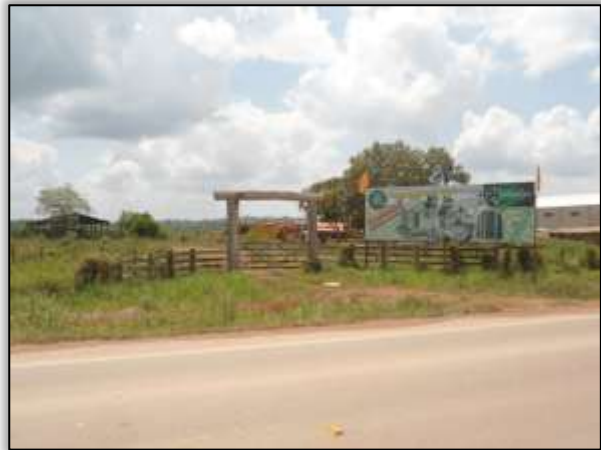
Propriedade	E	S 03. 17201° W 052. 14742° Km 630,14	Porteira de madeira a aproximadamente 20 m do eixo da rodovia, vegetação pastagem suja.

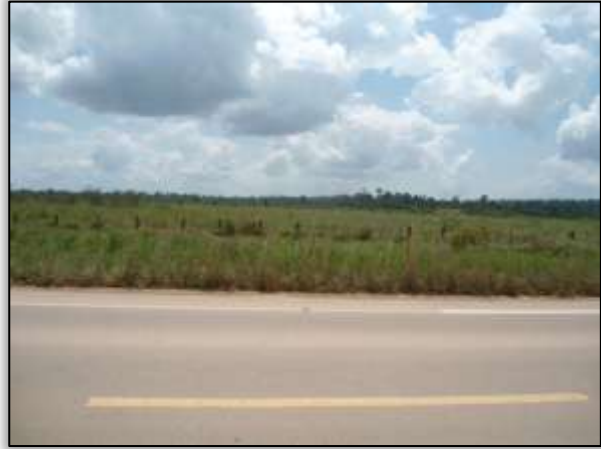
Nome	Lado	Localização (Coordenadas em graus decimais e Km atualizada pela estaca)	Descrição	Fotos
Propriedade	E	S 03.17211° W 052.14907° Km 630,33	Cerca de arame liso, aproximadamente 35 metros do eixo da rodovia, vegetação pastagem suja.

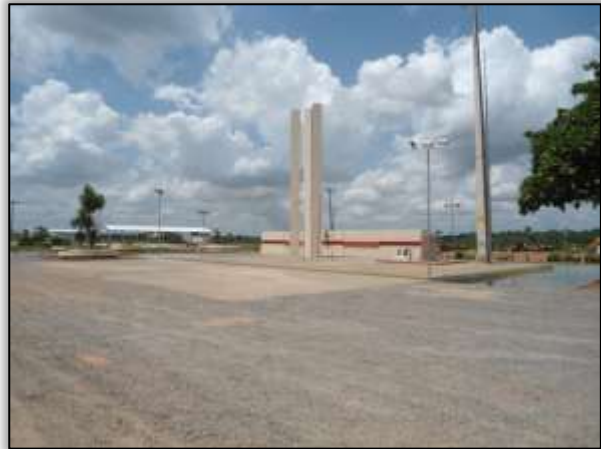
Monumento	D	S 03.17251° W 052.15861° Km 631,2	Monumento de inauguração da abertura da transamazônica, a 50 m do monumento está sendo construído um restaurante. Distante 25m do eixo da rodovia. O tipo de vegetação observado nessa área foi herbáceo. Obs: o monumento passou por reformas

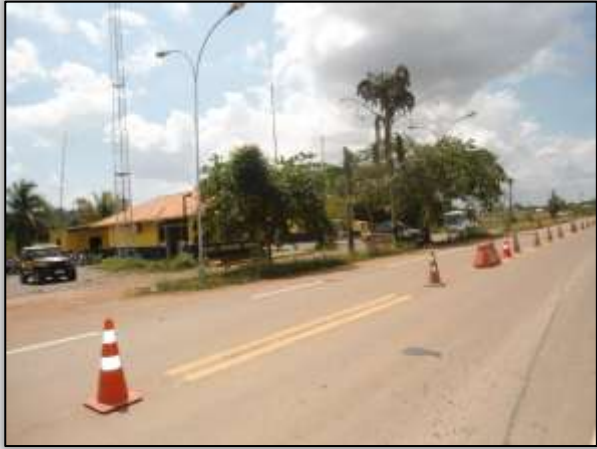
Nome	Lado	Localização (Coordenadas em graus decimais e Km atualizada pela estaca)	Descrição	Fotos
Propriedade	E	S 03.17307° W 052.16745° Km 632,18	PRF, aproximadamente 15 metros do eixo da rodovia, e espécies ornamentais e espécies frutíferas e algumas exóticas.

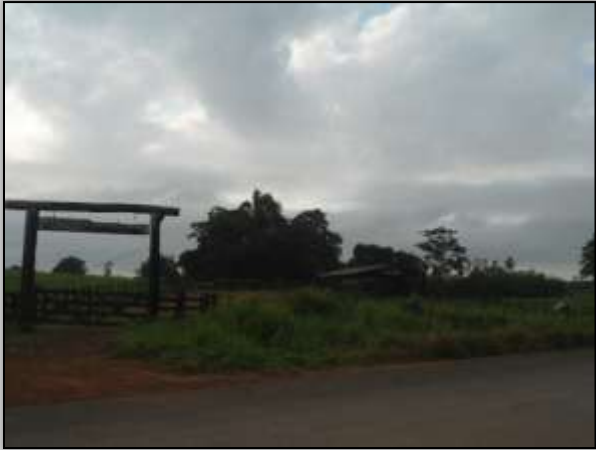
Nome	Lado	Localização (Coordenadas em graus decimais e Km)	Descrição	Fotos
Propriedade Fazenda Santa Clara	E	S 03.23881° W 052.30511° Km 651,3	Portão de madeira, cerca de arame liso, com aproximadamente 15 metros do eixo da rodovia. Com formação de pastagem.

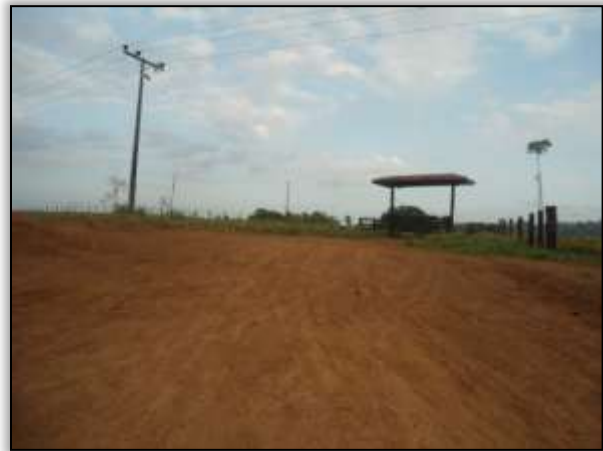
Nome	Lado	Localização (Coordenadas em graus decimais e Km)	Descrição	Fotos
Propriedade	D	S 03.24775° W 052.32483° Km 654	Cerca de arame liso, com aproximadamente 13 metros do eixo da rodovia. Com formação de pasto nas margens da rodovia.

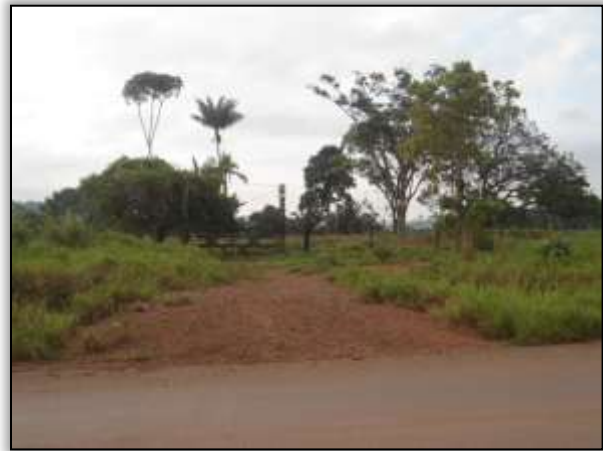
Propriedade	E	S 03.24820° W 052.32855° Km 654,5	Portão de madeira, cerca de arame liso, com aproximadamente 18 metros do eixo da rodovia. Com formação de pasto nas margens da rodovia.

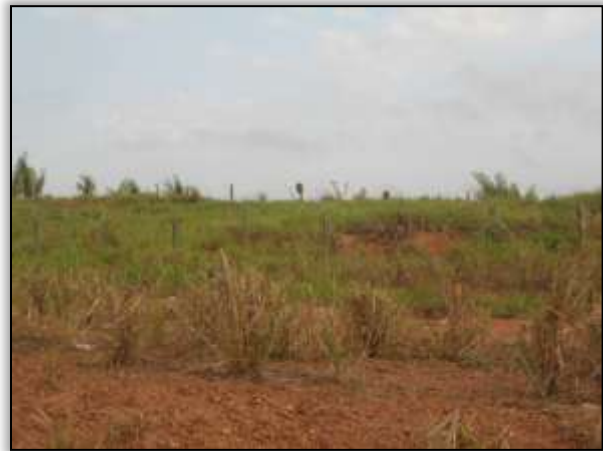
Nome	Lado	Localização (Coordenadas em graus decimais e Km)	Descrição	Fotos
Propriedade	D	S 03.24893° W 052.33327° Km 655	Poste de madeira sem arame liso, com aproximadamente 25 metros do eixo da rodovia. Com formação de pasto nas margens da rodovia.

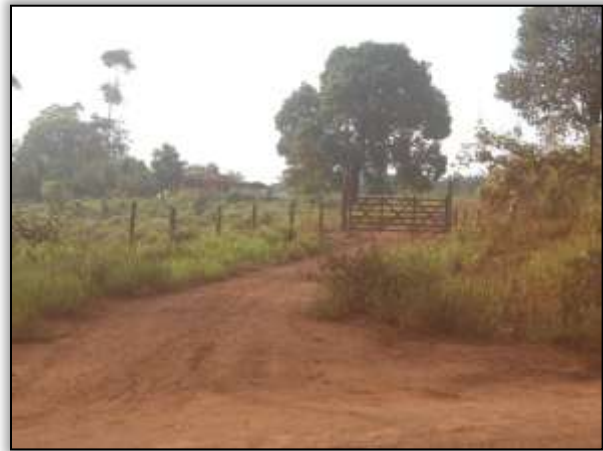
Propriedade	E	S 03.25138° W 052.34896° Km 656,9	Portão de madeira, cerca de arame farpado, com aproximadamente 30 metros do eixo da rodovia. Com formação de pasto.

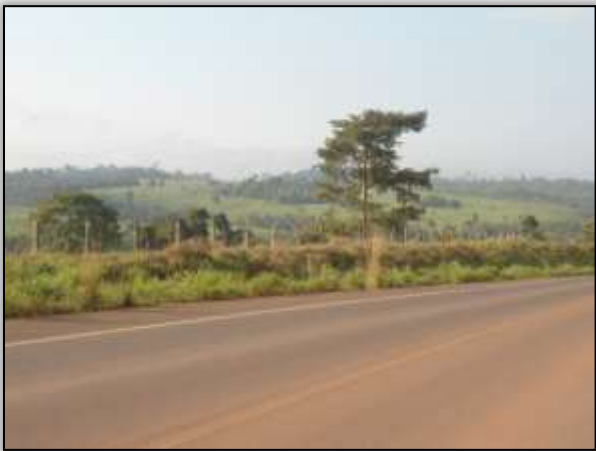
Nome	Lado	Localização (Coordenadas em graus decimais e Km)	Descrição	Fotos
Propriedade	E	S 03.25739° W 052.35421° Km 657,8	Cerca de arame liso, com aproximadamente 8 metros do eixo da rodovia. Com formação de pasto nas margens da rodovia.

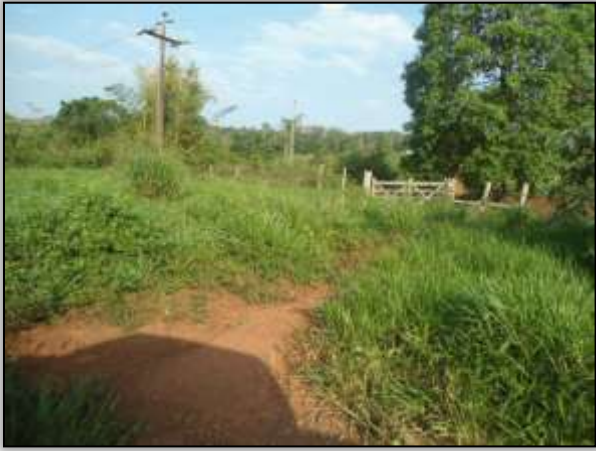
Propriedade	D	S 03.26072° W 052.35924° Km 658,4	Cerca de arame liso e farpado, com aproximadamente 15 metros do eixo da rodovia. Com formação de pasto na entrada.

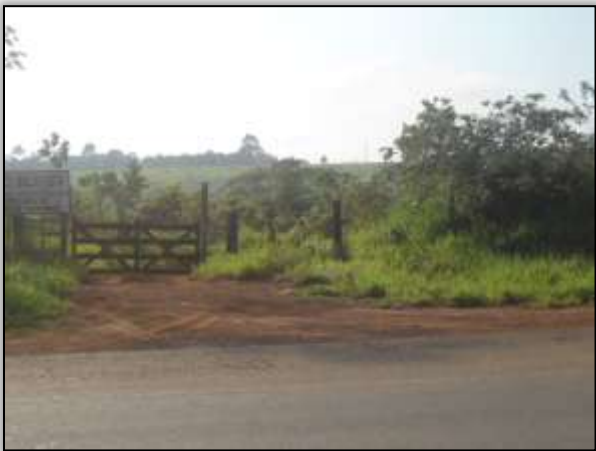
Nome	Lado	Localização (Coordenadas em graus decimais e Km)	Descrição	Fotos
Propriedade recanto bela vista	E	S 03.26431º W 052.36709º Km 659,3	Porteira de madeira, cerca de arame liso, com aproximadamente 15 metros do eixo da rodovia. Com formação de pasto na entrada.

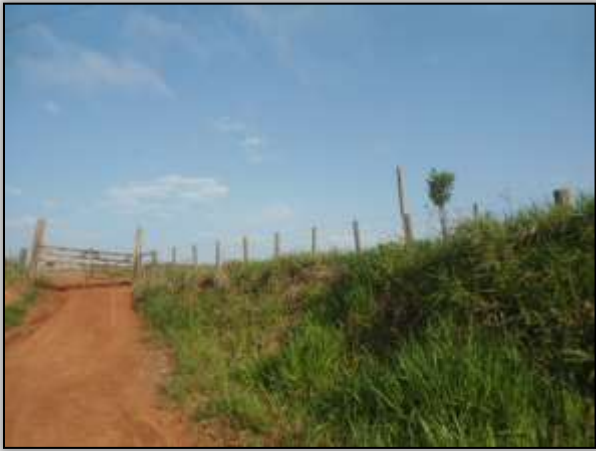
Propriedade	D	S 03.26596º W 052.37046º Km 659,8	Cerca de arame liso, com aproximadamente 15 metros do eixo da rodovia. Com formação de pasto na entrada.

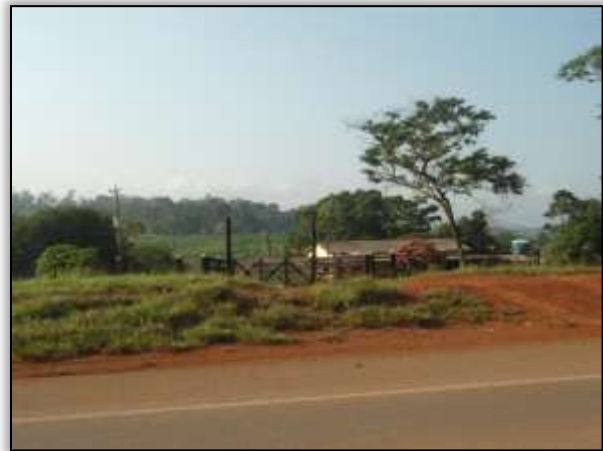
Nome	Lado	Localização (Coordenadas em graus decimais e Km)	Descrição	Fotos
Propriedade	E	S 03.26559° W 052.37289° Km 660	Sede da fazenda com curral, cerca de arame liso, com aproximadamente 30 metros do eixo da rodovia. Com formação de pasto.

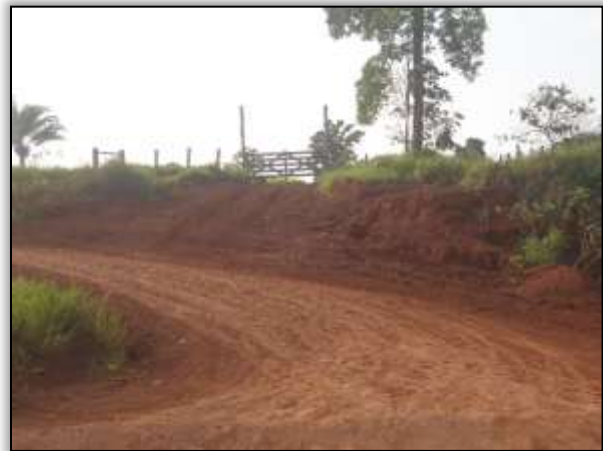
Propriedade Rancho das Gameleiras	E	S 03.26821° W 052.38529° Km 661,5	Portal de madeira, com aproximadamente 05 metros do eixo central da rodovia. Com formação de pasto nas margens da rodovia.

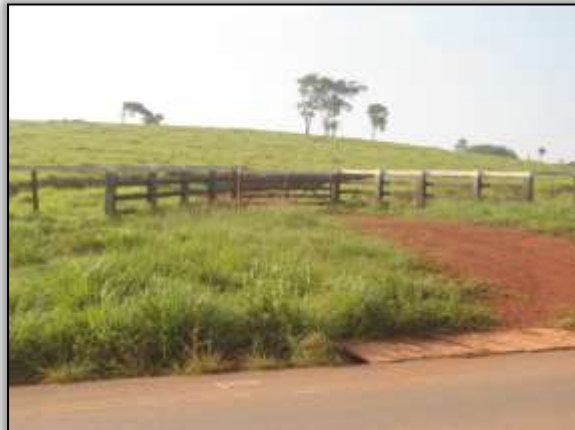
Nome	Lado	Localização (Coordenadas em graus decimais e Km)	Descrição	Fotos
Propriedade em frente a EMBRAPA	E	S 03.27050° W 052.39369° Km 662,3	Portão de madeira com cerca de madeira com arame liso distante 18 metros do eixo da rodovia. Apresenta vegetação formada por pastagem.

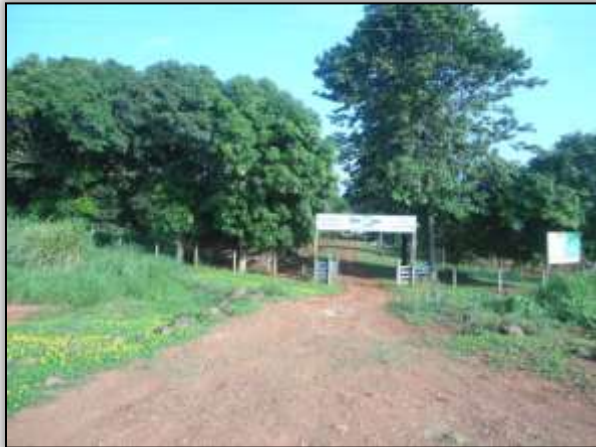
Campo experimental da Embrapa	D	S 03.27050° W 052.39369° Km 662,3	Portão de madeira com cerca de madeira com arame liso distante 35 metros do eixo da rodovia. Com formação de árvores frutífera e pasto na entrada.

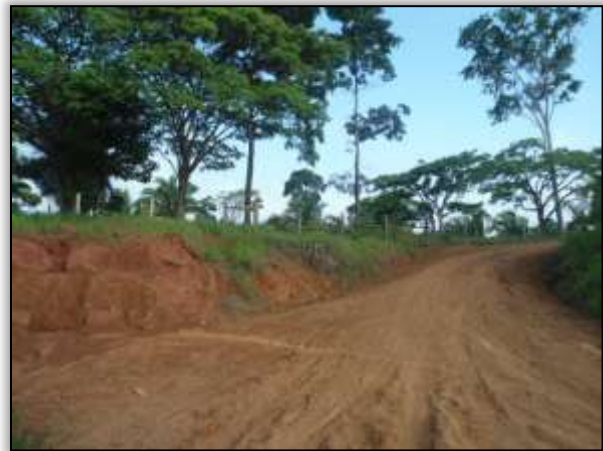
Nome	Lado	Localização (Coordenadas em graus decimais e Km)	Descrição	Fotos
Propriedade	D	S 03.27353° W 052.40524° Km 663,6	Cerca de madeira com arame liso distante 15 metros do eixo da rodovia. Com formação de pasto nas margens da rodovia.

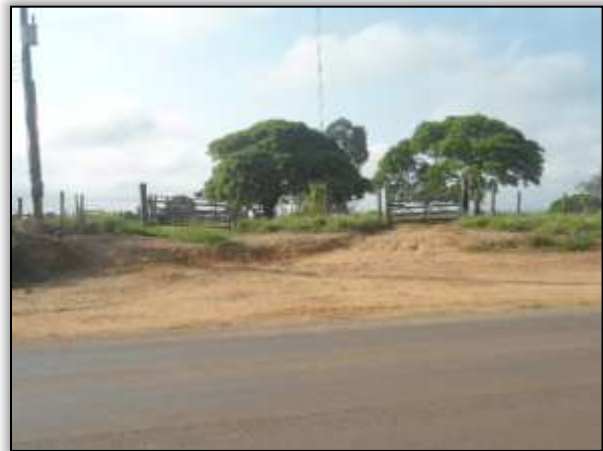
Propriedade	E	S 03.27602° W 052.41546° Km 664,8	Cerca de madeira com arame liso distante 15 metros do eixo da rodovia. Com formação de pasto nas margens da rodovia.

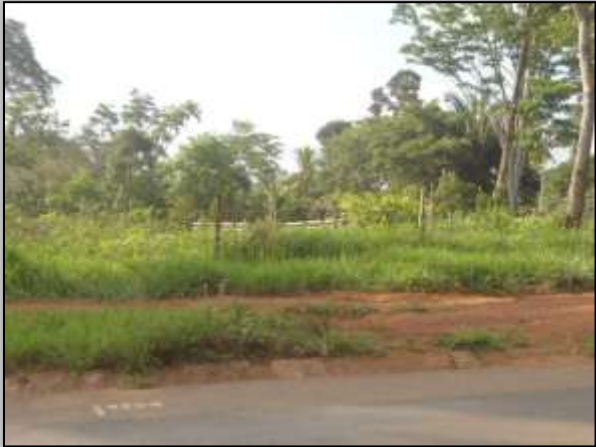
Nome	Lado	Localização (Coordenadas em graus decimais e Km)	Descrição	Fotos
Propriedade	E	S 03.27873° W 052.42612° Km 666	Cerca de madeira com arame farpado distante 10 metros do eixo da rodovia. Com formação de pasto nas margens da rodovia.

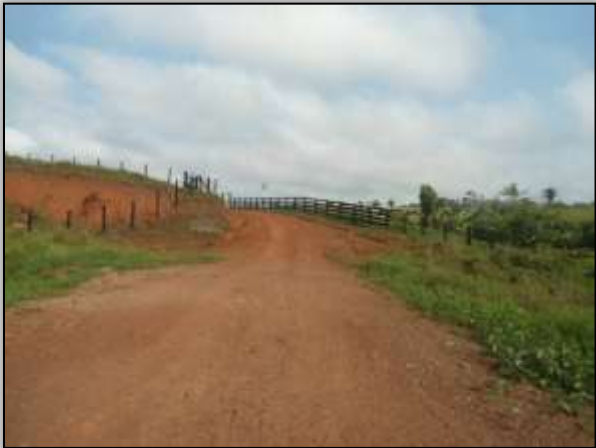
Propriedade	D	S 03.28421° W 052.46373° Km 670,4	Cerca de arame farpado, com aproximadamente 20 metros de distância do eixo da rodovia e com vegetação de capim.
