BR-230/422/PA

8º Relatório de Acompanhamento dos Programas Ambientais (RA – 8)

OITAVO RELATÓRIO DE ACOMPANHAMENTO DA EXECUÇÃO DOS PROGRAMAS AMBIENTAIS

3.12. PROGRAMA DE REGULAMENTAÇÃO E CONTROLE DA FAIXA DE DOMÍNIO - PROFAIXA

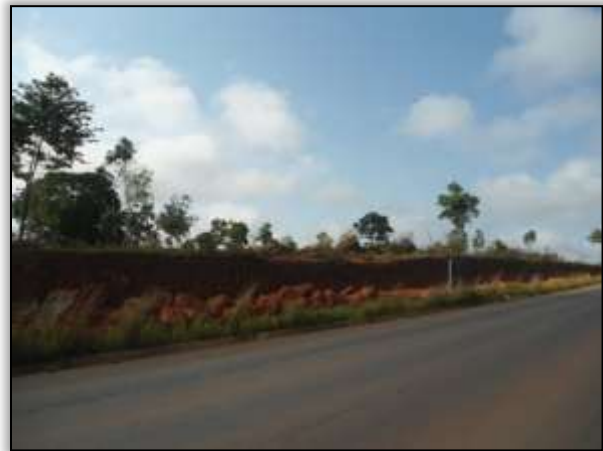
Nome	Lado	Localização (Coordenadas em graus decimais e Km)	Descrição	Fotos
Propriedade	E	S 03.28447° W 052.46449° Km 670,44	Cerca de arame farpado, com aproximadamente 20 metros do eixo da rodovia. Tipo de vegetação, capim e fragmento de mata secundária.

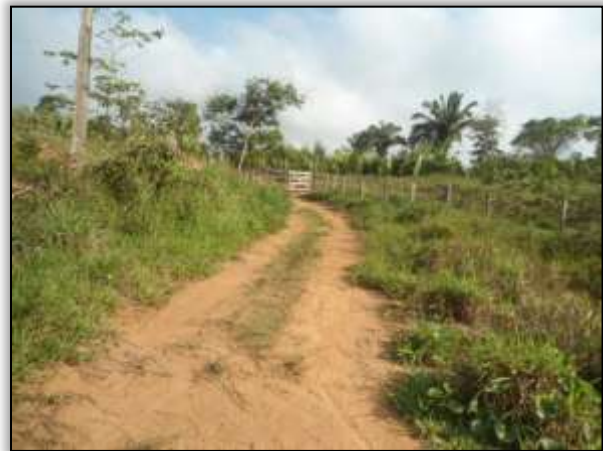
Propriedade	D	S 03.28403° W 052.47375° Km 671,5	Portão de madeira, cerca de arame liso, distante 10 metros do eixo da rodovia. Com formação de pasto na entrada.

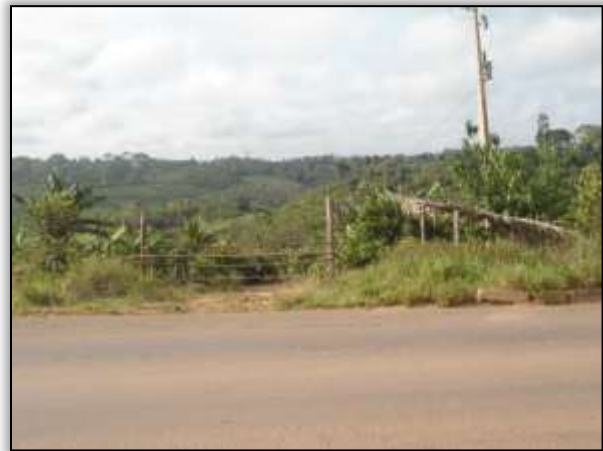
Nome	Lado	Localização (Coordenadas em graus decimais e Km)	Descrição	Fotos
Propriedade	E	S 03.28440° W 052.47897° Km 672	Cerca de arame liso, distante 08 metros do eixo da rodovia. Com formação de pasto nas margens da rodovia.

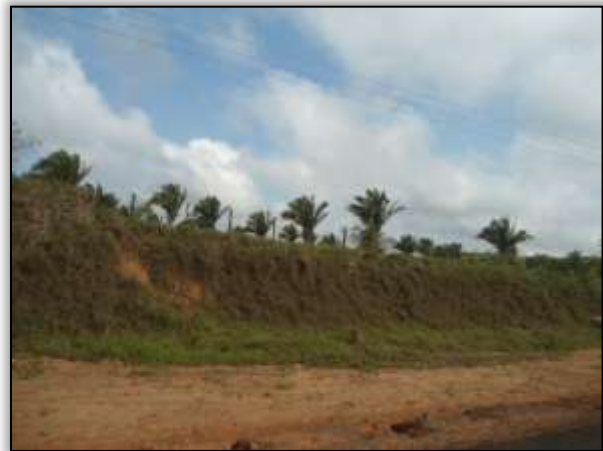
Propriedade	D	S 03.28666° W 052.48904° Km 673,2	Cerca de arame liso, distante 15 metros do eixo da rodovia. Com formação de pasto nas margens da rodovia.

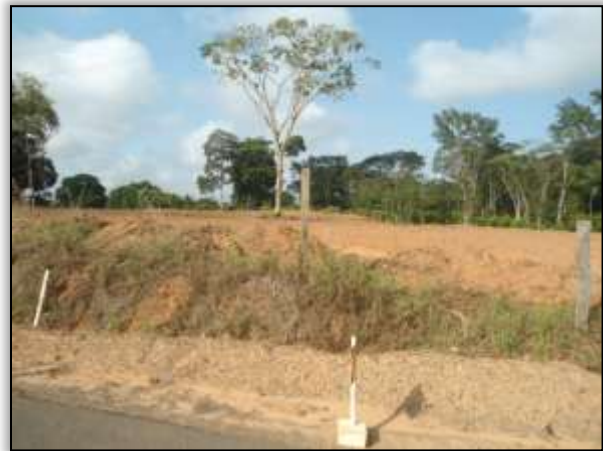
Nome	Lado	Localização (Coordenadas em graus decimais e Km)	Descrição	Fotos
Propriedade	D	S 03.29449° W 052.48852° Km 674,4	Cerca de arame farpado, distante 08 metros do eixo da rodovia. Com formação de pasto nas margens da rodovia.

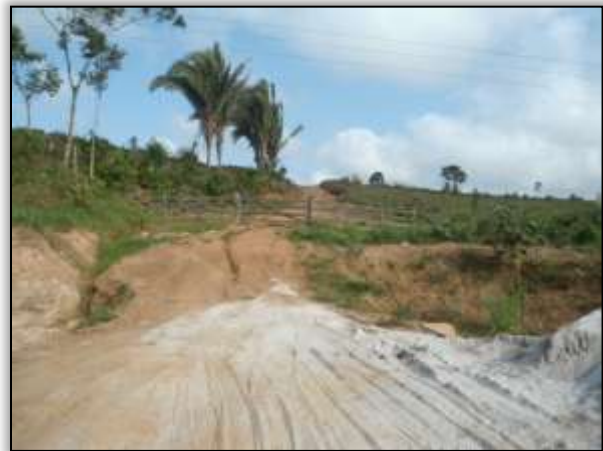
Propriedade	D	S 03.29858° W 052.49492° Km 675,3	Portão de madeira, cerca de arame liso, distancia 35 metros do eixo da rodovia. Com formação de pasto na entrada.

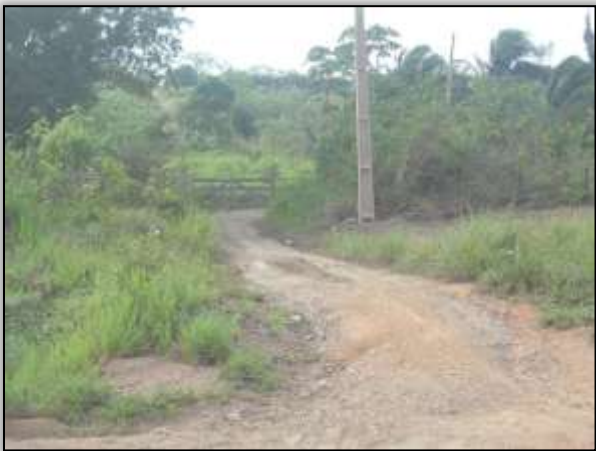
Nome	Lado	Localização (Coordenadas em graus decimais e Km)	Descrição	Fotos
Propriedade	E	S 03.30032° W 052.50208° Km 676,3	Cerca de arame liso, distante 12 metros do eixo da rodovia. Com formação de pasto nas margens da rodovia.

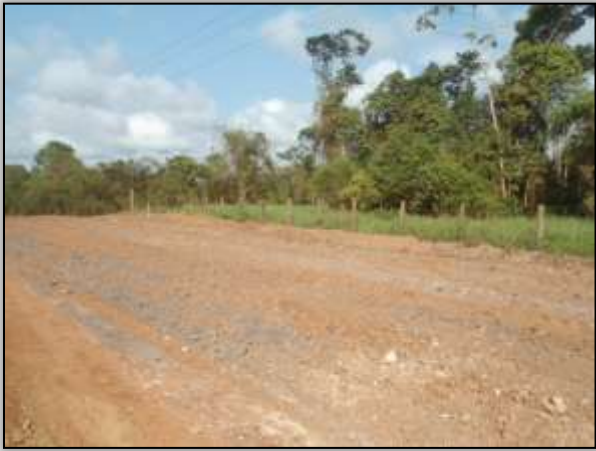
Propriedade	D	S 03.30148° W 052.50755° Km 676,8	Cerca de arame liso, distante 10 metros do eixo da rodovia. Com formação de pasto nas margens da rodovia.

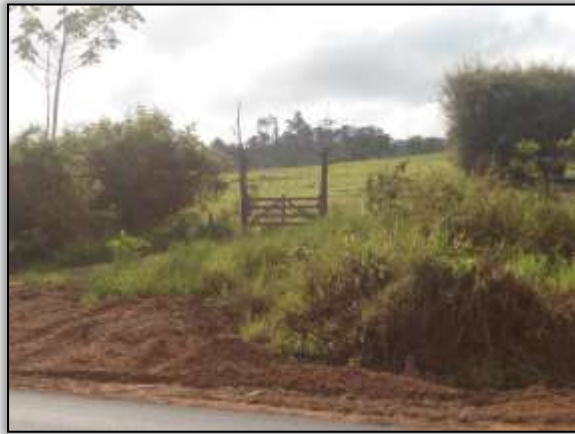
Nome	Lado	Localização (Coordenadas em graus decimais e Km)	Descrição	Fotos
Propriedade	E	S 03.30148° W 052.50755° Km 676,8	Portão de madeira, cerca de arame liso, distante 25 metros do eixo da rodovia. Com formação de pasto nas margens da rodovia.

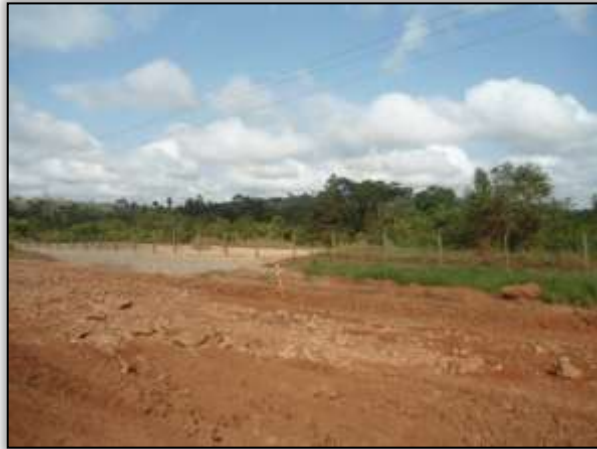
Propriedade	D	S 03.30278° W 052.50999° Km 677,1	Cerca de arame liso com aproximadamente 16 metros do eixo central da rodovia. Tipo de vegetação formada por capim e mata secundária.

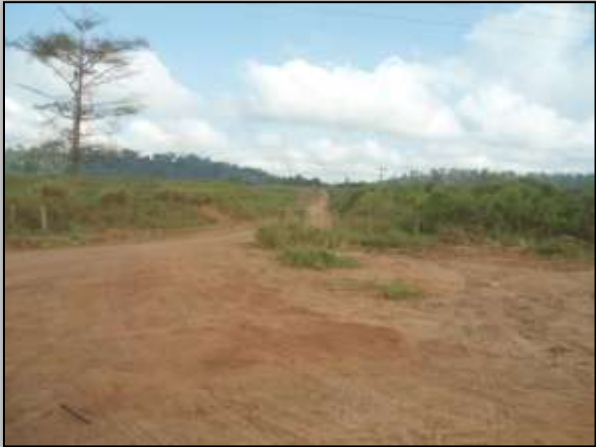
Nome	Lado	Localização (Coordenadas em graus decimais e Km)	Descrição	Fotos
Propriedade	D	S 03.30512° W 052.51427° Km 677,6	Cerca de arame liso, distante 22 metros do eixo da rodovia. Com formação de pasto nas margens da rodovia.

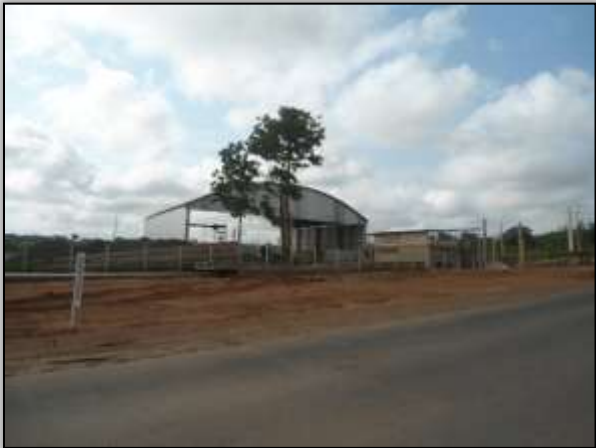
Fabrica de bloco	E	S 03.30701° W 052.51741° Km 677,8	Poste de cimento com fio de arame liso distante 8 metros do eixo da rodovia.

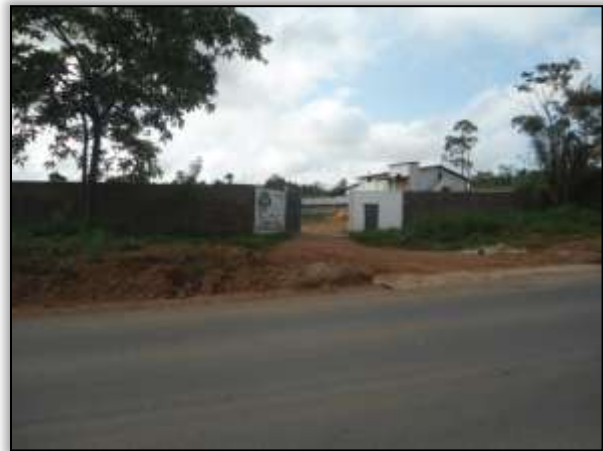
Nome	Lado	Localização (Coordenadas em graus decimais e Km)	Descrição	Fotos
Propriedade (Frigorífico)	E	S 03.30728º W 052.52304º Km 678,5	Muro com portão de ferro aproximadamente 12 metros do eixo da rodovia.

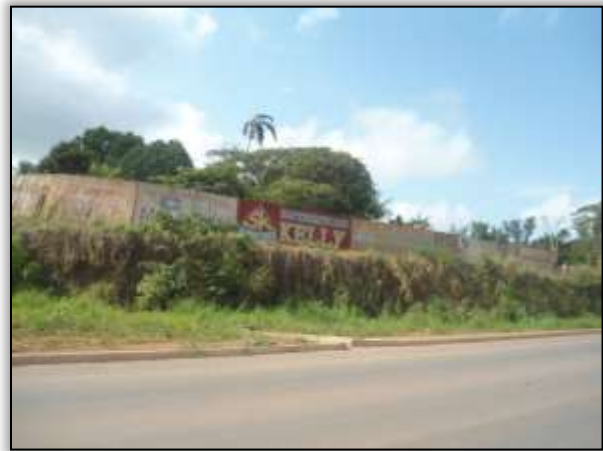
Propriedade	E	S 03.30710º W 052.52881º Km 679,2	Muro com aproximadamente 10 metros do eixo da rodovia. Com formação de árvores frutífera.

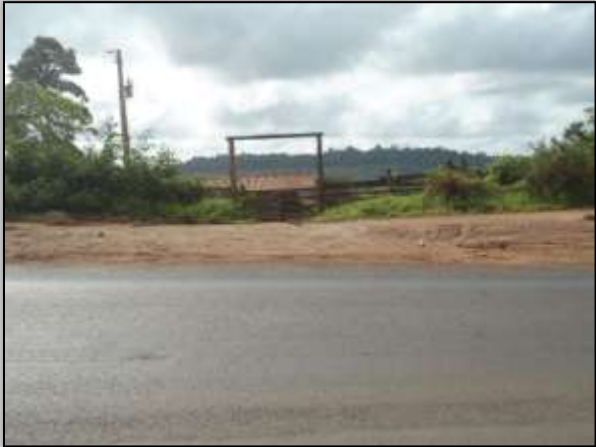
Nome	Lado	Localização (Coordenadas em graus decimais e Km)	Descrição	Fotos
Propriedade	E	S 03.31253° W 052.55187° Km 681,9	Porteira e cerca de madeira distante 25 metros do eixo central da rodovia. Com formação de pastagem na entrada.

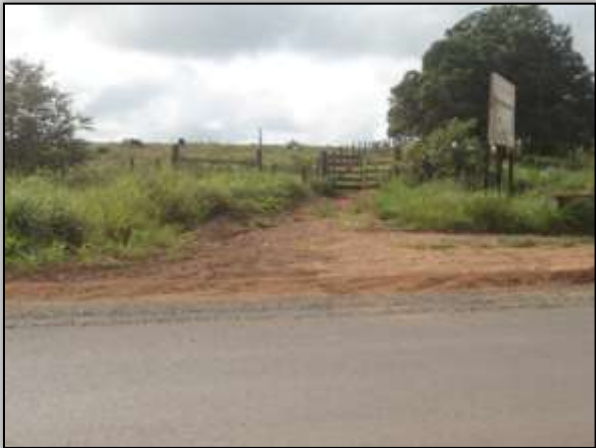
Propriedade	E	S 03.31713° W 052.56031° Km 683	Porteira de madeira e cerca de arame liso com distância de 35 metros do eixo da rodovia com vegetação de capim.

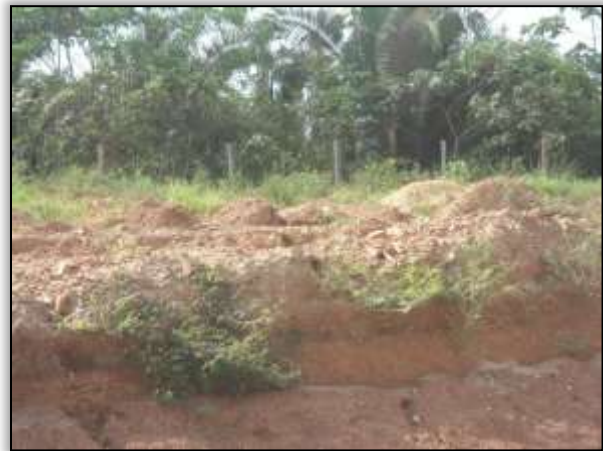
Nome	Lado	Localização (Coordenadas em graus decimais e Km)	Descrição	Fotos
Propriedade	E	S 03.31859° W 052.56567° Km 683,8	Cerca de arame liso com distancia de 30 metros do eixo da rodovia. Com formação de pasto.

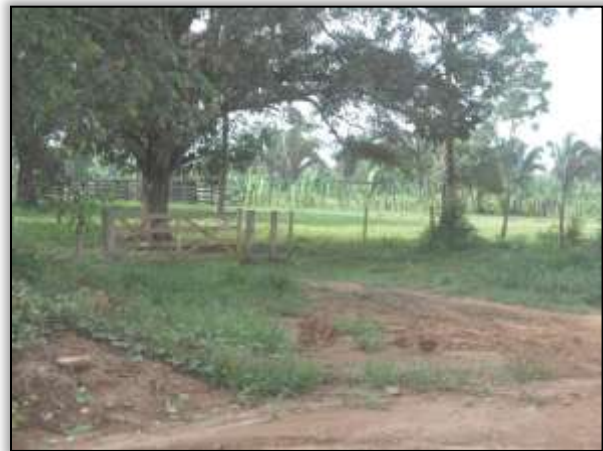
Propriedade	E	S 03.32042° W 052.56876° Km 684,3	Porteira de madeira e cerca de arame liso com distancia de 37 metros do eixo da rodovia. Tipo de vegetação: espécie de Palmeiras, capim e árvores frutíferas.

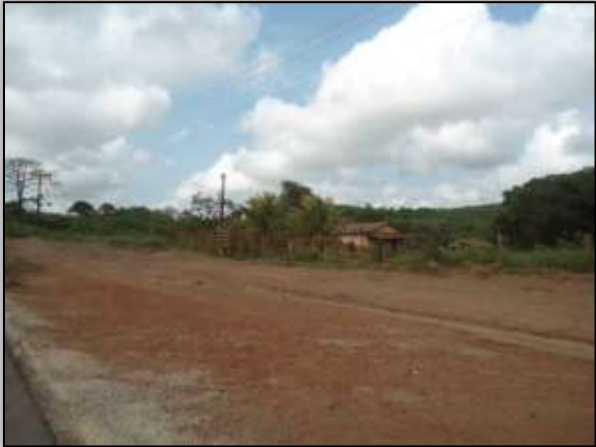
Nome	Lado	Localização (Coordenadas em graus decimais e Km)	Descrição	Fotos
Propriedade	D	S 03.33726° W 052.58657° Km 686,7	Porteira de madeira e cerca de arame liso com aproximadamente 30 metros do eixo da rodovia.

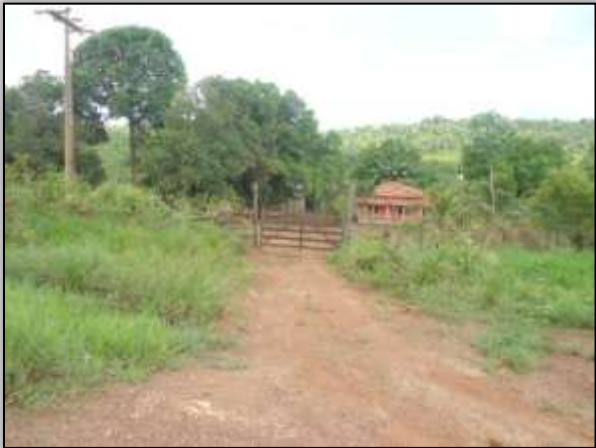
Propriedade	D	S 03.34521° W 052.60825° Km 689,4	Porteira de madeira, cerca de arame liso com distância de 15 metros do eixo da rodovia. Com formação de pasto e árvores frutíferas.

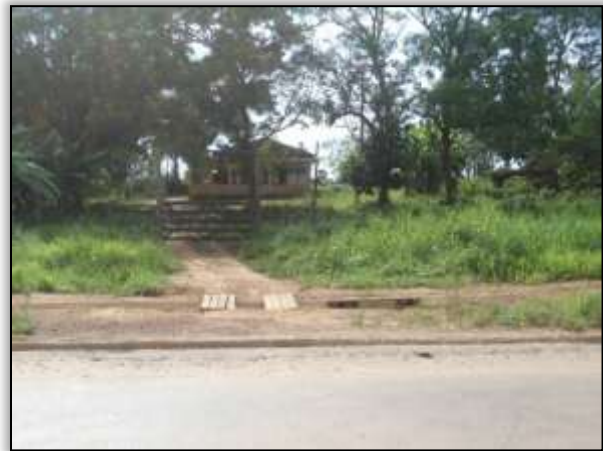
Nome	Lado	Localização (Coordenadas em graus decimais e Km)	Descrição	Fotos
Propriedade	E	S 03.34873° W 052.61637° Km 690,7	Porteira de madeira, cerca de arame liso com 25 metros de distância do eixo da rodovia. Tipo de vegetação: árvores frutíferas e capim.

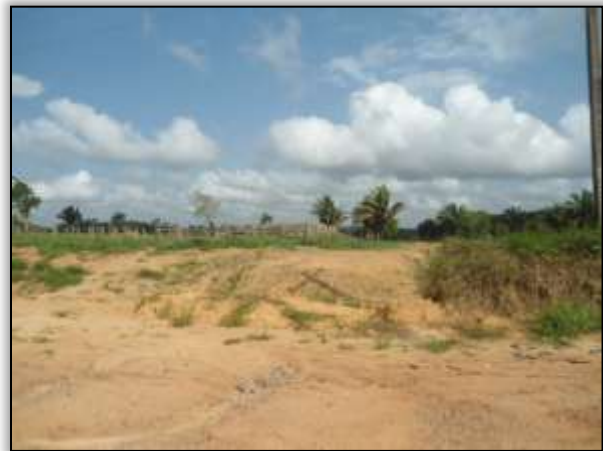
Propriedade	D	S 03.36116° W 052.63593° Km 692,9	Porteira de madeira com 20 metros do eixo da rodovia e cerca de arame liso. Com formação de pasto.

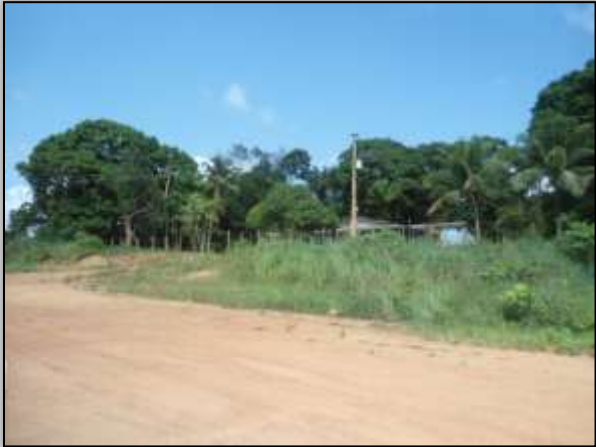
Nome	Lado	Localização (Coordenadas em graus decimais e Km)	Descrição	Fotos
Propriedade	D	S 03.36650° W 052.64395° Km 694,1	Cerca de arame liso com 30 metros de distância do eixo da rodovia. Tipo de vegetação: pastagem e árvores frutíferas.

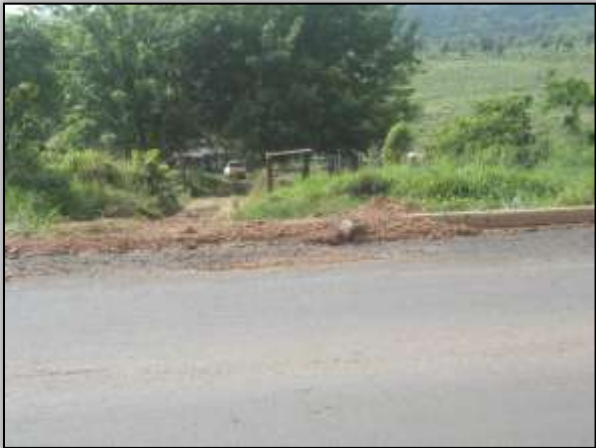
Propriedade	E	S 03.37038° W 052.65095° Km 695,3	Porteira de madeira com distância de 38 metros do eixo da rodovia. Tipo de vegetação: pastagem.

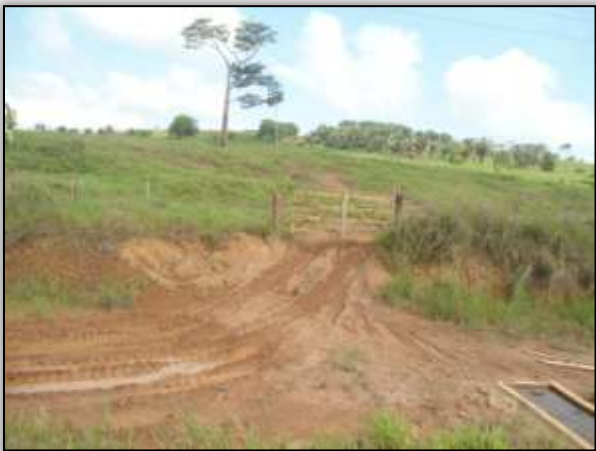
Nome	Lado	Localização (Coordenadas em graus decimais e Km)	Descrição	Fotos
Propriedade	D	S 03.38484° W 052.68367° Km 699,3	Porteira de madeira, cerca de arame liso distante 10 metros do eixo da rodovia. Tipo de vegetação: pastagem.

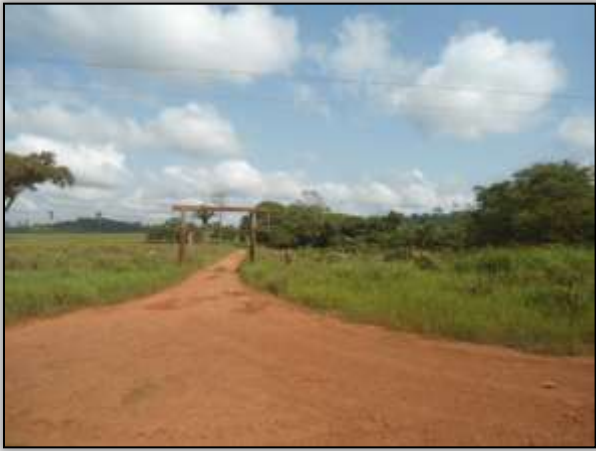
Propriedade	D	S 03.38797° W 052.69305° Km 700,4	Porteira de madeira com distância de 30 metros do eixo da rodovia e cerca de madeira com arame liso. Tipo de vegetação: pastagem.

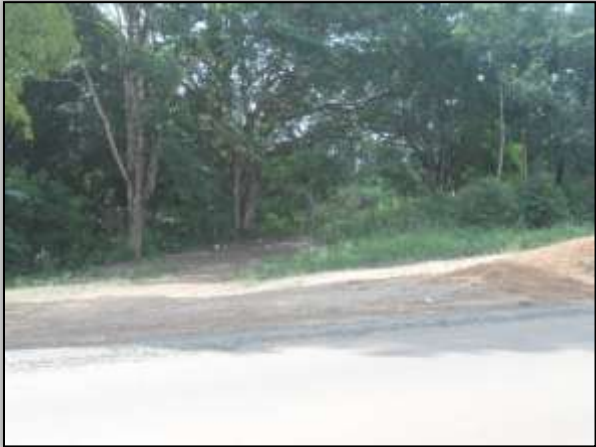
Nome	Lado	Localização (Coordenadas em graus decimais e Km)	Descrição	Fotos
Propriedade	E	S 03.39413° W 052.72506° Km 704,1	Cerca de madeira com arame farpado distante 30 metros do eixo da rodovia. Tipo de vegetação: árvores frutíferas.

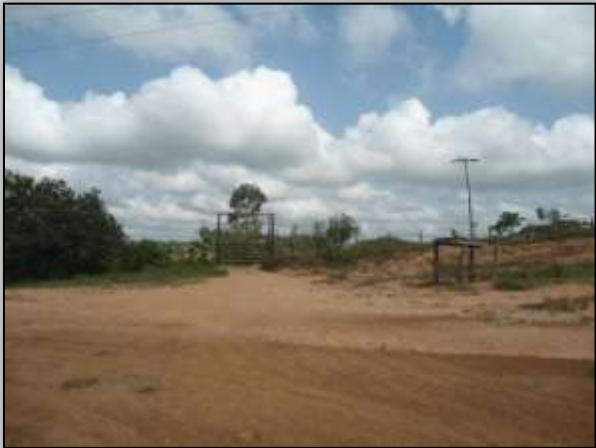
Proprietário Zé Bento Fazenda Patureba	D	S 03.39655° W 052.73178° Km 704,5	Porteira de madeira com distancia 24 metros do eixo da rodovia e cerca de arame liso. Tipo de vegetação pastagem.

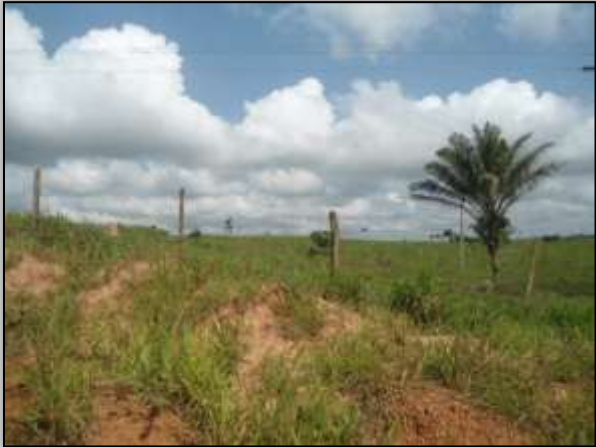
Nome	Lado	Localização (Coordenadas em graus decimais e Km)	Descrição	Fotos
Propriedade	D	S 03.39859° W 052.73782° Km 705,3	Cerca de madeira com arame liso, distância de 12 metros do eixo da rodovia. Com formação de pasto.

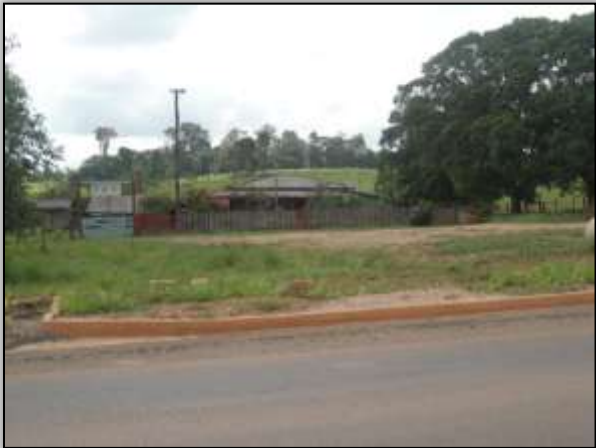
Propriedade Dois corações	E	S 03.40384° W 052.75354° Km 707,5	Curral de madeira, cerca de arame liso distancia 7 metros do eixo da rodovia. Na entrada possui árvores frutíferas.

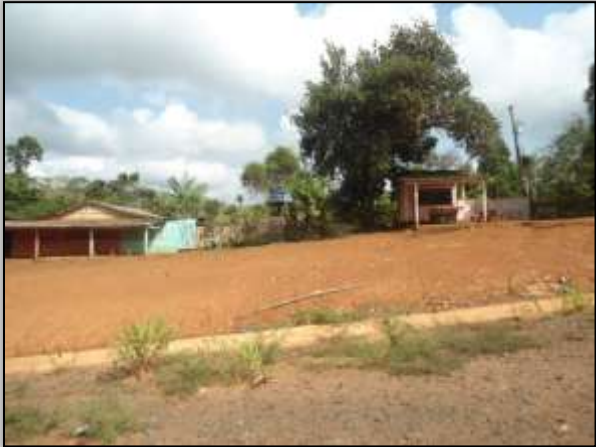
Nome	Lado	Localização (Coordenadas em graus decimais e Km)	Descrição	Fotos
Propriedade comercial	D	S 03.40624° W 052.76146° Km 708,4	Propriedade comercial com distância 30 metros do eixo da rodovia. Tipo de vegetação: árvores frutíferas.

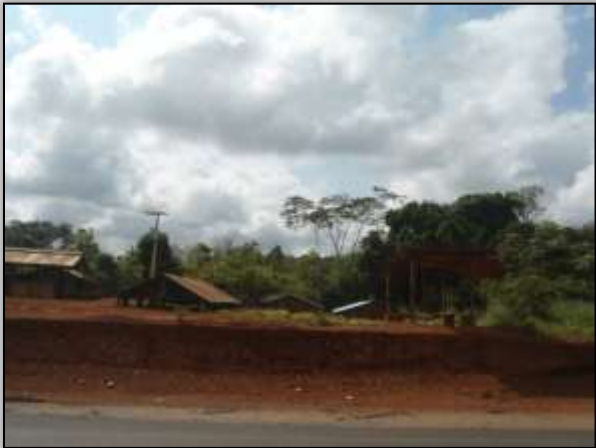
Propriedade	E	S 03.41461° W 052.78463° Km 711,1	Propriedade com estrutura (Barcaça) para secar cacau distante 32 metros do eixo da rodovia. Tipo de vegetação: plantação de cacau.

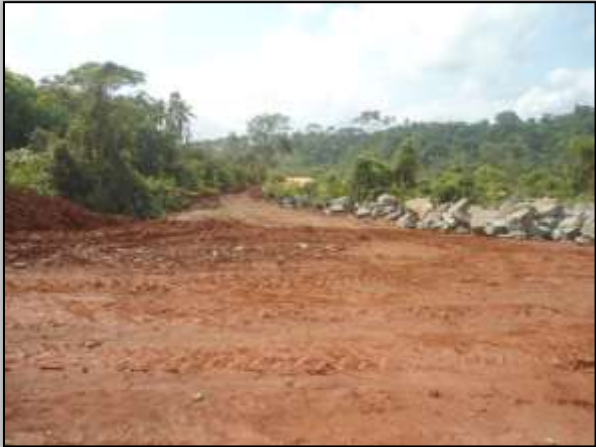
Nome	Lado	Localização (Coordenadas em graus decimais e Km)	Descrição	Fotos
Propriedade	E	S 03.44236° W 052.84647° Km 718,6	Porteira de madeira aproximadamente 10 metros do eixo da rodovia. Tipo de vegetação: árvores frutíferas e cacau.

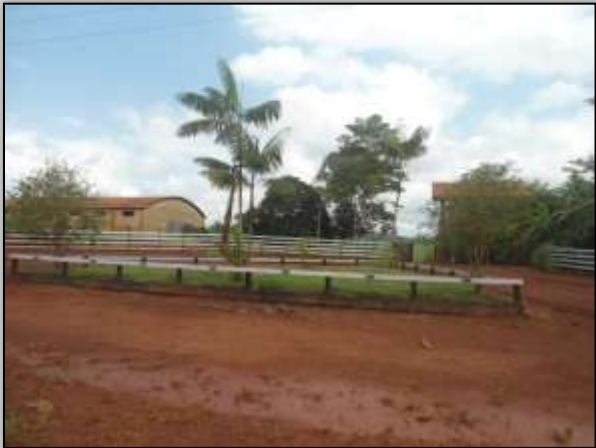
Propriedade	D	S 03.43863° W 052.86562° Km 721,2	Cerca de madeira sem arame aproximadamente 10 metros do eixo da rodovia. Com plantação de cacau e açaí.

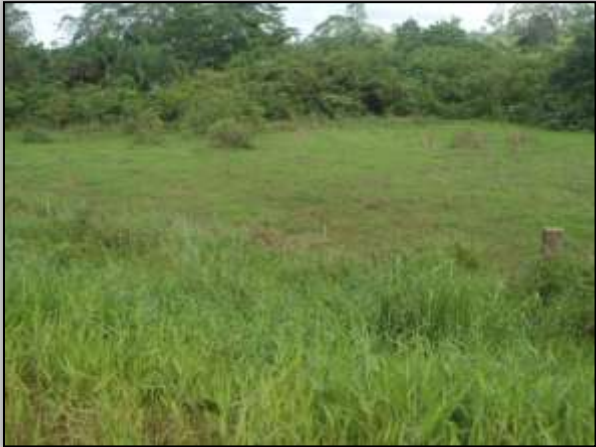
Nome	Lado	Localização (Coordenadas em graus decimais e Km)	Descrição	Fotos
Propriedade sem denominação	D	S 03.44520º W 052.89992º Km 725,1	Cerca de madeira com arame liso, com distância de 20 metros do eixo da rodovia. Formação de pastagem.

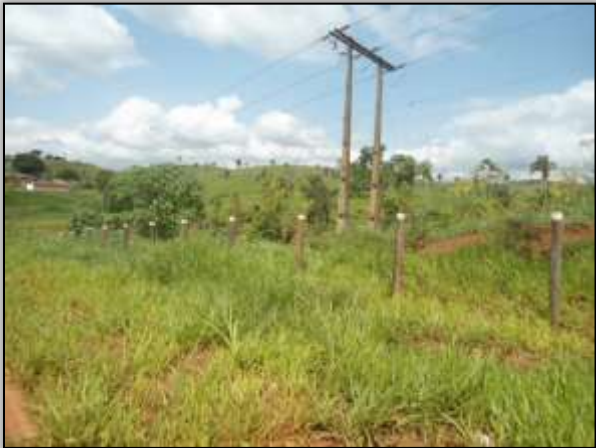
Propriedade	D	S 03.44827º W 052.91388º Km 726,04	Propriedade com muro e cerca de arame liso e porteira de madeira. Com distância de 36 metros do eixo da rodovia. Cerca de arame liso está a 10 metros distante do eixo da rodovia.

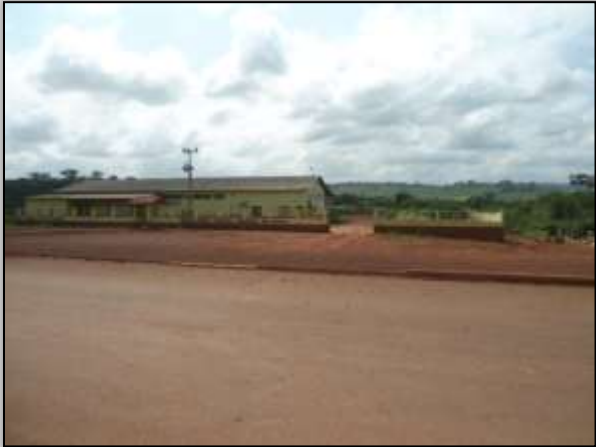
Nome	Lado	Localização (Coordenadas em graus decimais e Km)	Descrição	Fotos
Cacauway	E	S 03.44742º W 052.91041º Km 726,4	Propriedade comercial, com distância de 38 metros do eixo da rodovia. Sem vegetação.

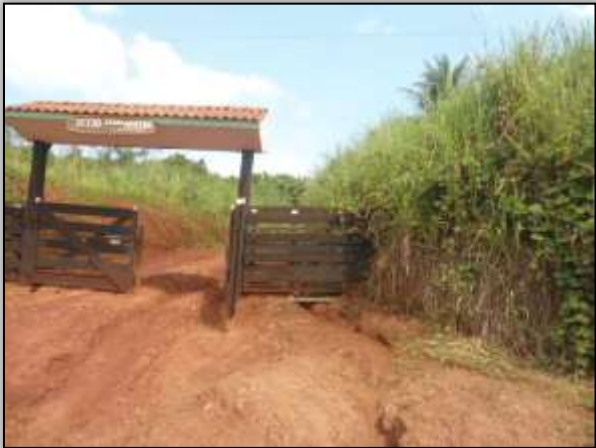
Sítio Serra Morena	D	S 03.44742º W 052.91041º Km 726,4	Portão de madeira com 9 metros de largura e 5 metros de distância do eixo da rodovia com plantação de cacau.

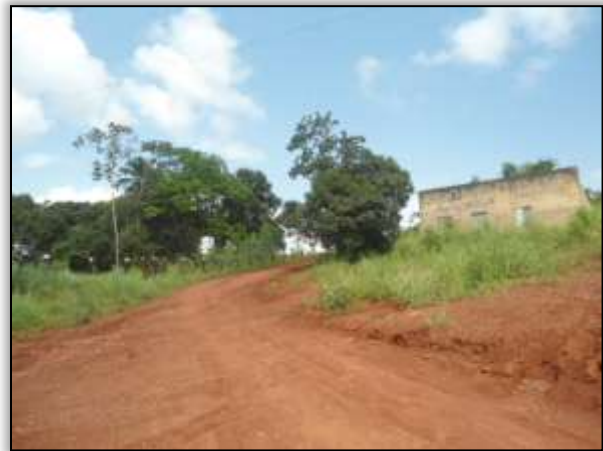
Nome	Lado	Localização (Coordenadas em graus decimais e Km)	Descrição	Fotos
Ponto de apoio	D	S 03.44950º W 052.91723º Km 726,7	Cerca de madeira com antigo posto e lanchonete desativada com formação de pasto, portão com 17 metros do eixo da rodovia e cerca de arame liso com madeira com distancia de 10 metros do eixo da rodovia.

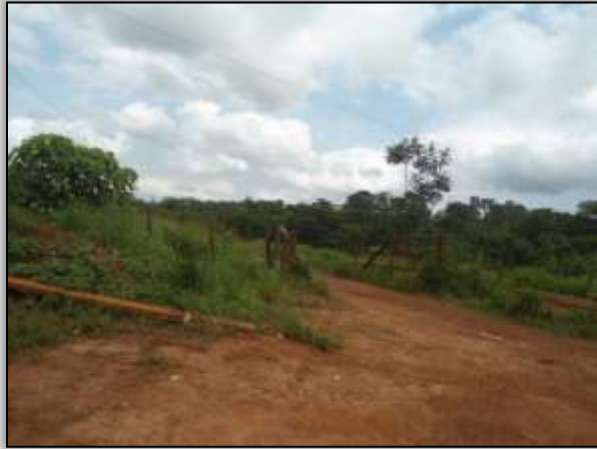
Nome	Lado	Localização (Coordenadas em graus decimais e Km)	Descrição	Fotos
Não identificada	D	S 03.45635° W 052.92626° Km 728,5	Cerca de arame farpado, vegetação predominante de pastagem, a cerca tem 14 metros de distância do eixo da rodovia e 4 metros de largura, está localizada as margens esquerda do igarapé Seiko.

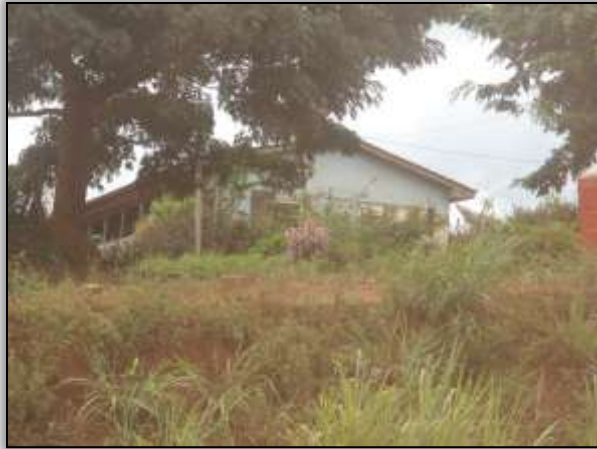
Não identificada	E	S 03.45635° W 052.92626° Km 728,5	Com cerca de arame farpado, vegetação predominante de pastagem fica a 15 metros do eixo da rodovia, esta situado na margem esquerda do igarapé Seiko.

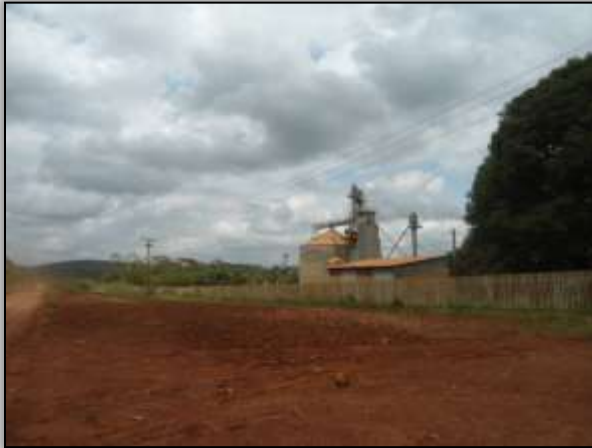
Nome	Lado	Localização (Coordenadas em graus decimais e Km)	Descrição	Fotos
Silos de arroz	D	S 03.46339° W 052.93809° Km 729,9	Propriedade com cerca de madeira, distância de 25 metros do eixo da rodovia.

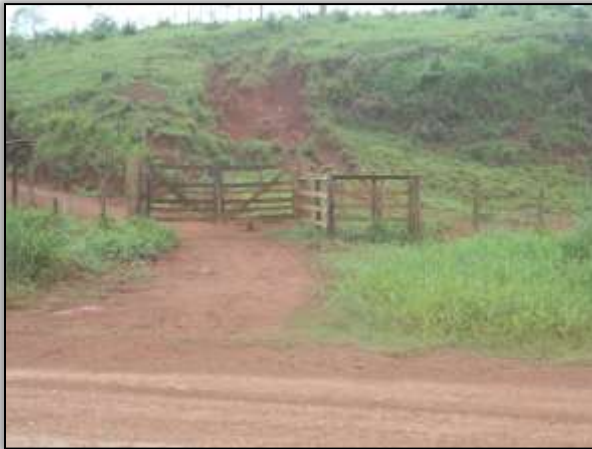
Não identificada	E	S 03.47533° W 052.94991° Km 731,9	Com cerca de arame farpado e portão de madeira a 18 metros distante do eixo da rodovia, vegetação predominante pastagem.

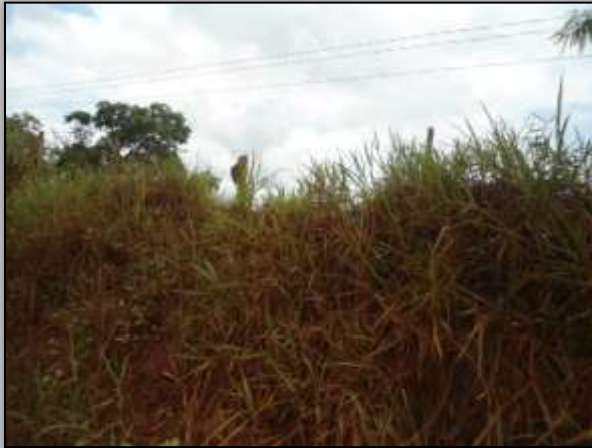
Nome	Lado	Localização (Coordenadas em graus decimais e Km)	Descrição	Fotos
Não identificada	D	S 03.49686° W 052.98516° Km 736,6	Com cerca de arame farpado a 12 metros distante do eixo da rodovia, vegetação predominante de pastagem.

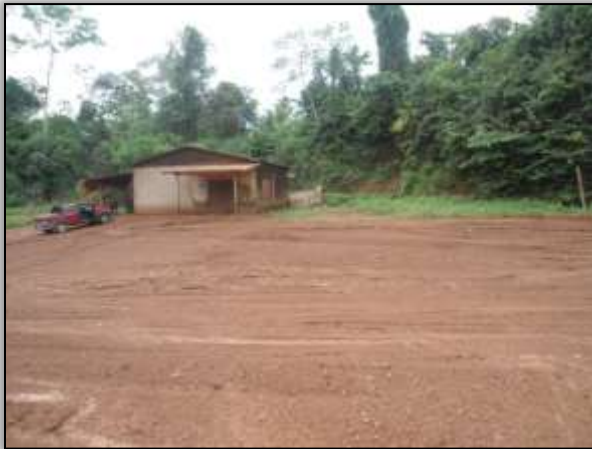
Propriedade	E	S 03.49940° W 052.99089° Km 737,4	Propriedade comercial de alvenaria. Com distancia de 25 metros do eixo da rodovia.

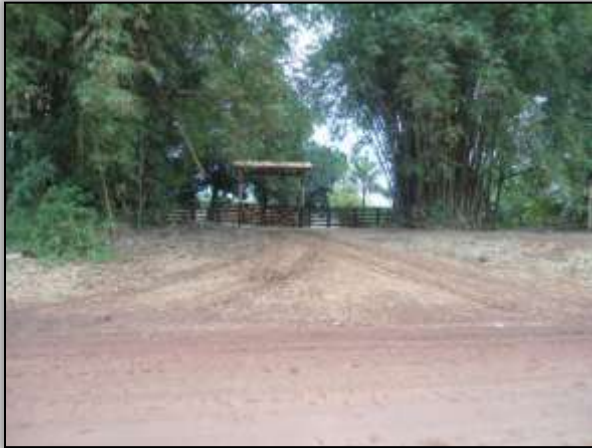
Nome	Lado	Localização (Coordenadas em graus decimais e Km)	Descrição	Fotos
Sítio Nossa Senhora Aparecida	E	S 03.50088° W 052.84420° Km 737,8	Cerca de madeira com arame liso a 25 metros do eixo da rodovia e plantação de bambu na frente.

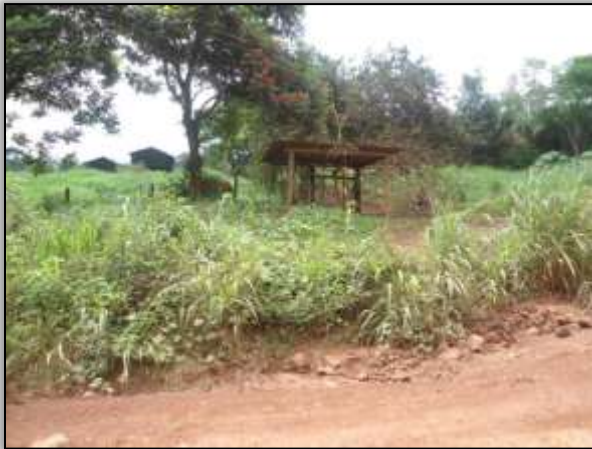
Propriedade	E	S 03.50145° W 053.00266° Km 738,7	Cerca de madeira com arame liso, com distancia de 12 metros do eixo da rodovia, cerca de madeira arame liso. Vegetação de pastagem.

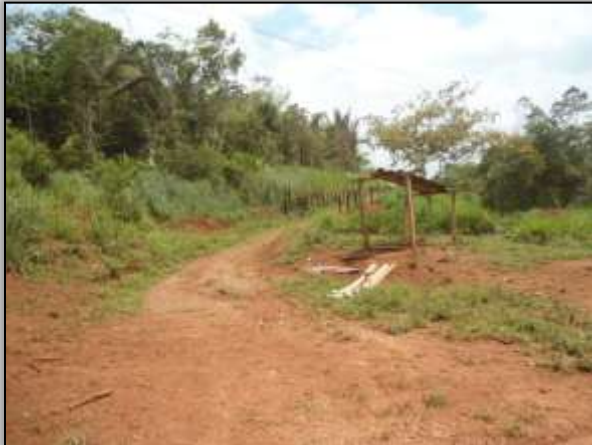
Nome	Lado	Localização (Coordenadas em graus decimais e Km)	Descrição	Fotos
Propriedade	D	S 03.50127° W 053.04375° Km 743,5	Cerca de madeira com arame farpado, com distancia de 17 metros do eixo central da rodovia. Com formação de capoeira e pasto.

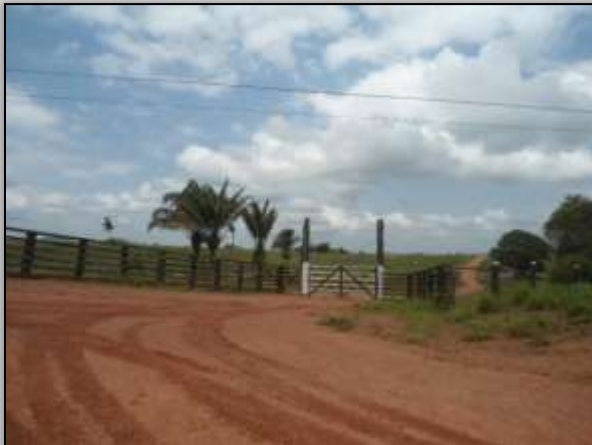
Propriedade	D	S 03.50990° W 053.12806° Km 753,7	Cerca de madeira com arame liso com distancia de 17 metros do eixo central da rodovia. Com formação de pastagem.

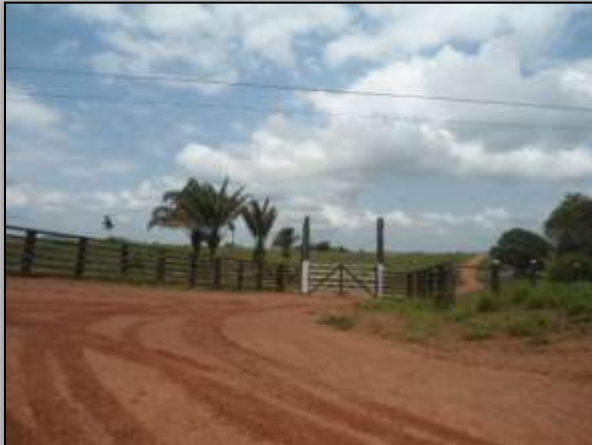
Nome	Lado	Localização (Coordenadas em graus decimais e Km)	Descrição	Fotos
Propriedade	E	S 03.50990° W 053.12806° Km 753,7	Cerca de madeira com arame liso, com distancia de 18 metros do eixo da rodovia, cerca de madeira e arame liso. Com formação de pastagem.

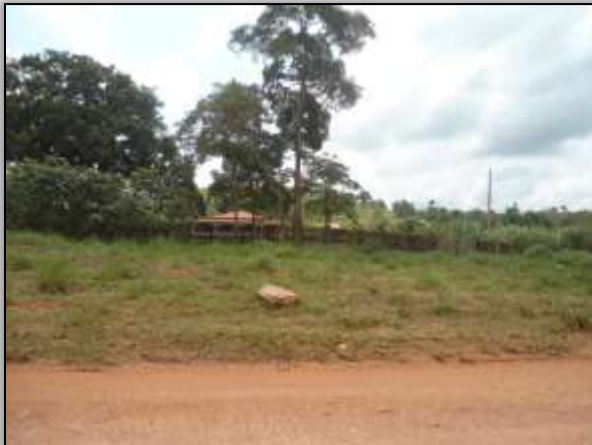
Propriedade	E	S 03.51567° W 053.13422° Km 754,6	Portão de madeira, cerca de arame liso com distancia de 17 metros do eixo central da rodovia. Com formação de pasto na entrada.

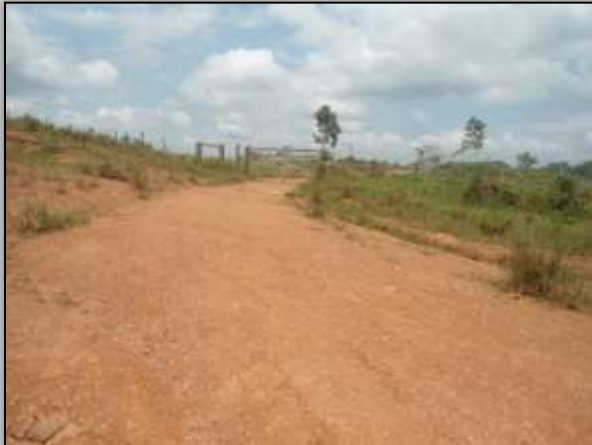
Nome	Lado	Localização (Coordenadas em graus decimais e Km)	Descrição	Fotos
Propriedade	D	S 03.52078° W 053.14661° Km 756,1	Portão de madeira, cerca de arame liso com distancia de 22 metros do eixo central da rodovia. Com formação de pasto na entrada.

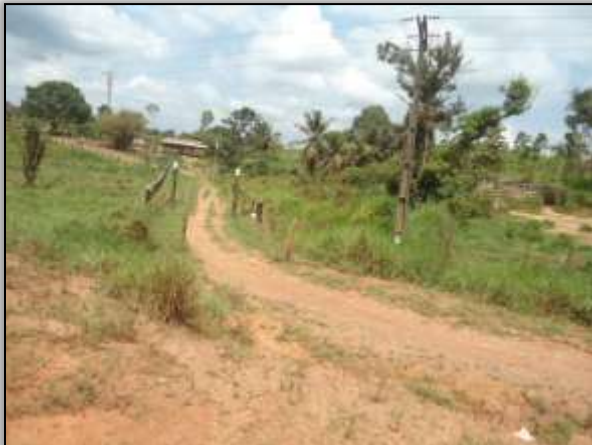
Propriedade	D	S 03.52307° W 053.15261° Km 756,9	Curral, cerca de madeira com arame farpado com distancia de 14 metros do eixo central da rodovia. Com formação de pasto.

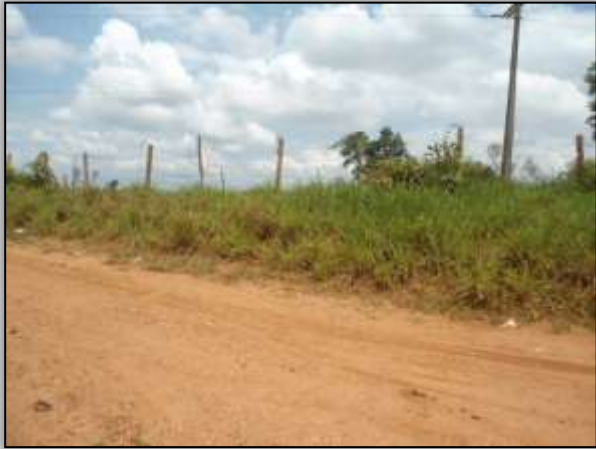
Nome	Lado	Localização (Coordenadas em graus decimais e Km)	Descrição	Fotos
Não identificada	D	S 03.52546° W 053.15833° Km 757,6	Propriedade com cerca de arame farpado, aproximadamente 12 metros do eixo da rodovia. Com formação de pasto.

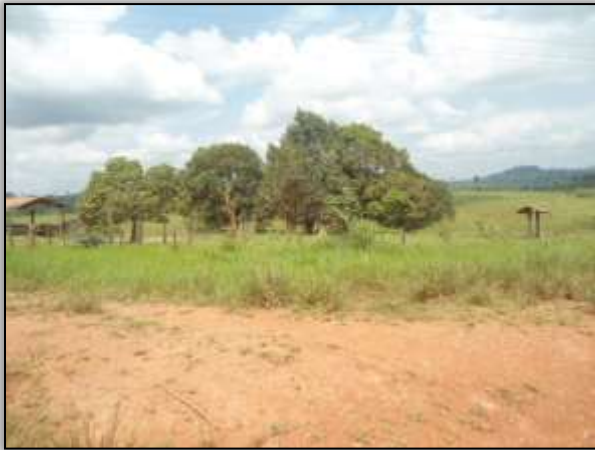
Propriedade	D	S 03.52835° W 053.16403° Km 758,3	Propriedade com cerca de arame farpado, distante 20 metros do eixo da rodovia. Com formação de pastagem.

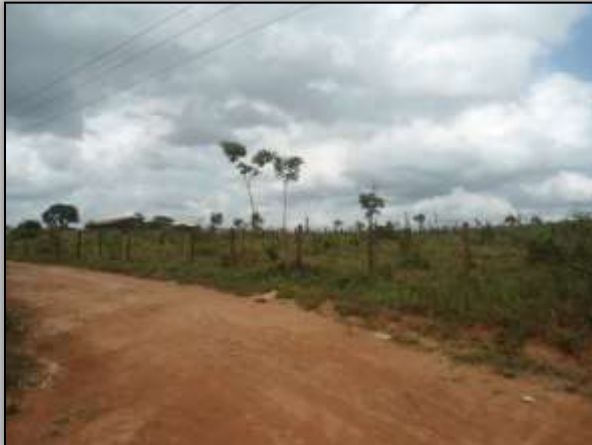
Nome	Lado	Localização (Coordenadas em graus decimais e Km)	Descrição	Fotos
Não identificada	D	S 03.54355° W 053.17776° Km 760,6	Propriedade com cerca provisória de madeira com arame farpado distante 12 metros distante do eixo da rodovia.

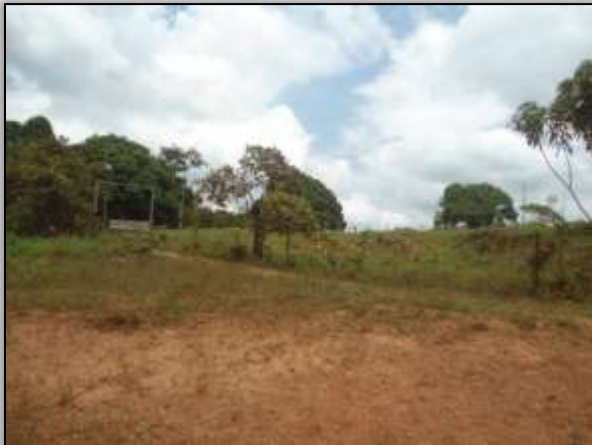
Não identificada fazenda boi km 123	D	S 03.54478° W 053.17908° Km 760,8	Cerca de madeira com arame farpado, portão de madeira e com pastagem. Distancia de 14 metros do eixo da rodovia.

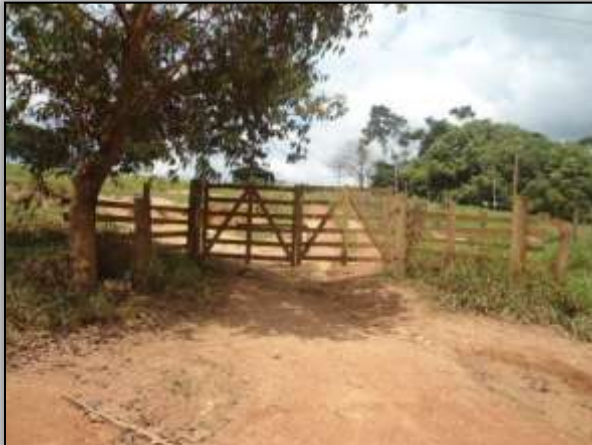
Nome	Lado	Localização (Coordenadas em graus decimais e Km)	Descrição	Fotos
Não identificada	D	S 03.54913° W 053.18367° Km 761,5	Propriedade com cerca permanente de madeira com arame liso com pontos que variam de 8 a 14 metros de distância do eixo da rodovia.

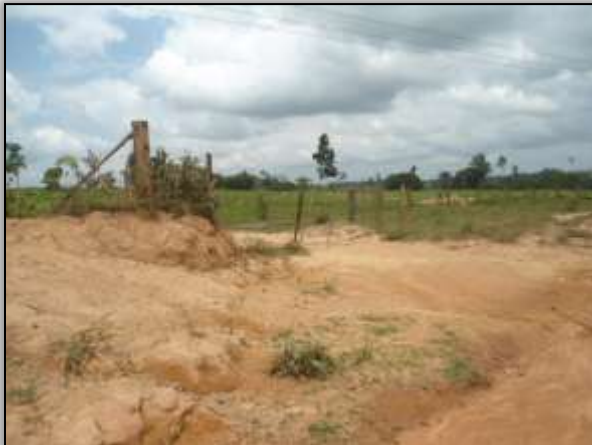
Sítio Boa Esperança	D	S 03.55525° W 053.19009° Km 762.6	Cerca de madeira com arame farpado e portão de arame. Distância 10 metros do eixo da rodovia, com formação de pastagem.

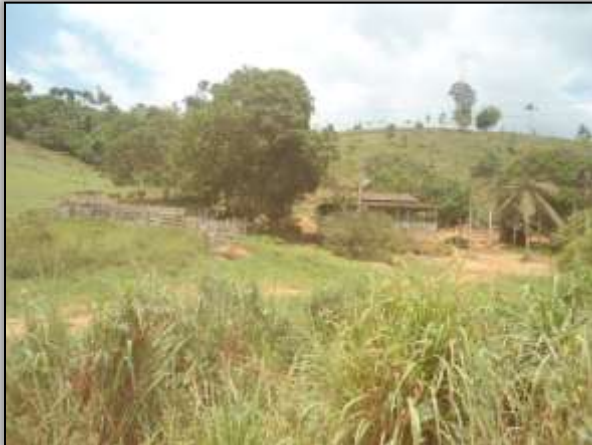
Nome	Lado	Localização (Coordenadas em graus decimais e Km)	Descrição	Fotos
Não identificada	D	S 03.56775° W 053.21044° Km 765,3	Cerca de arame farpado, curral de madeira, vegetação pastagem e sem portão. Distancia 25 metros do eixo da rodovia. Edificação de madeira.

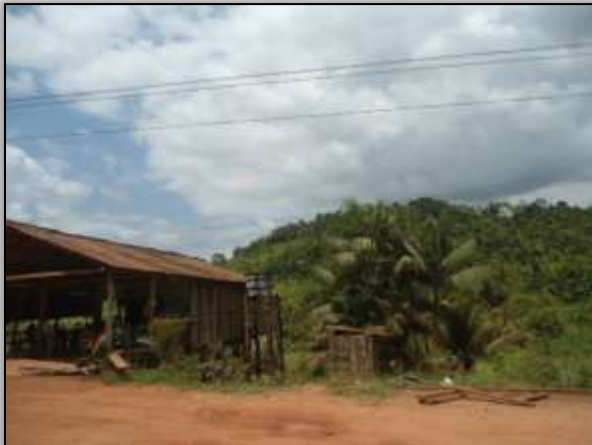
Garapeira	D	S 03.57020° W 053.21456° Km 765,8	Comércio (restaurante) km 127, com distância de 12 metros do eixo da rodovia. Edificação de madeira.

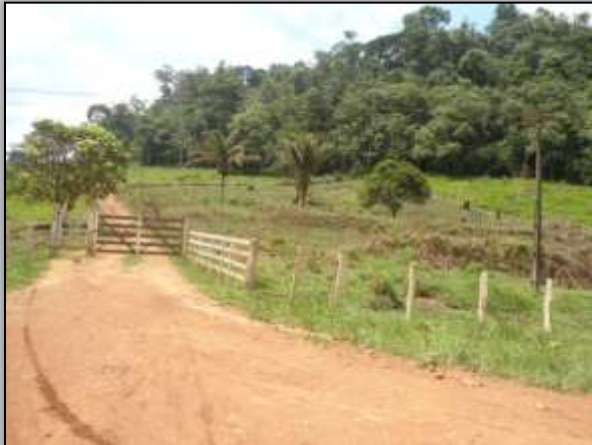
Nome	Lado	Localização (Coordenadas em graus decimais e Km)	Descrição	Fotos
Não identificada	D	S 03.57547° W 053.21610° Km 766,5	Cerca de madeira com arame liso, com portão de madeira e distancia de 10 metros do eixo da rodovia.

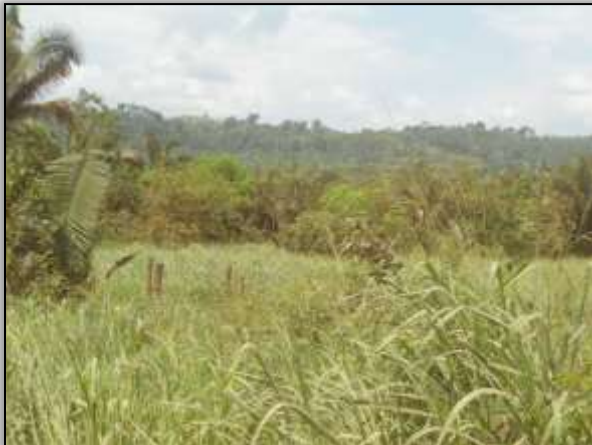
Não identificada	D	S 03.58582° W 053.22203° Km 768,3	Cerca de madeira com arame liso distancia de 13 metros do eixo da rodovia. Com formação de pastagem.

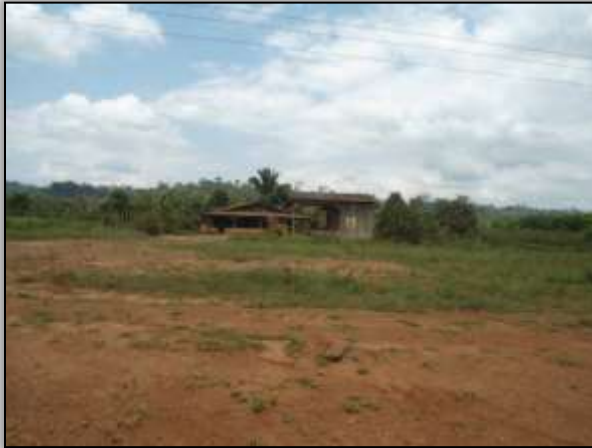
Nome	Lado	Localização (Coordenadas em graus decimais e Km)	Descrição	Fotos
Sítio Mineiro	D	S 03.59321° W 053.22987° Km 769,4	Cerca de arame liso com madeira, sem portão e com pastagem. Campo de futebol na entrada. Distância de 40 metros do eixo da rodovia. Edificação de madeira.

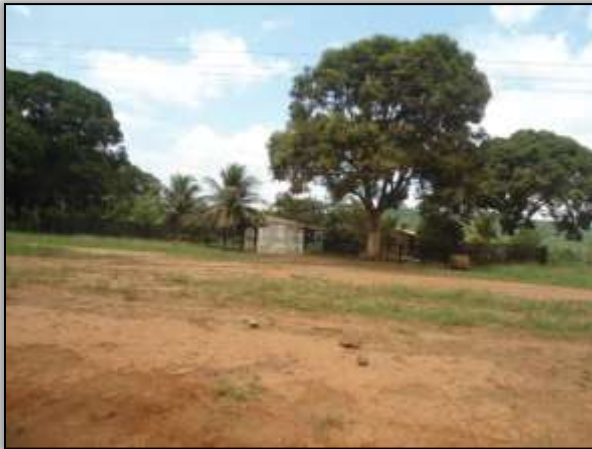
Sítio Boa esperança	D	S 03.59400° W 053.23075° Km 770,5	Cerca de madeira, campo de vôlei. Com vegetação secundária ao lado e distância de 40 metros do eixo da rodovia. Edificação alvenaria.

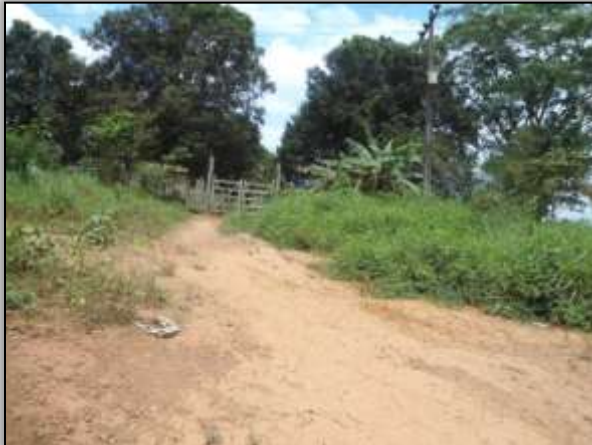
Nome	Lado	Localização (Coordenadas em graus decimais e Km)	Descrição	Fotos
Não Identificada	D	S 03.60340° W 053.24440°° Km 771,4	Cerca de madeira com arame farpado, portão de arame distancia de 10 metros do eixo da rodovia. Com formação de pastagem.

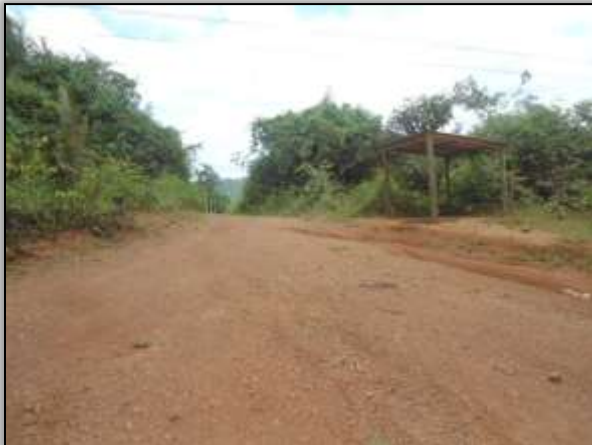
Não identificada	D	S 03.60310° W 053.25734° Km 772,9	Cerca de madeira com arame farpado distancia de 24 metros do eixo da rodovia. Com formação de pasto.

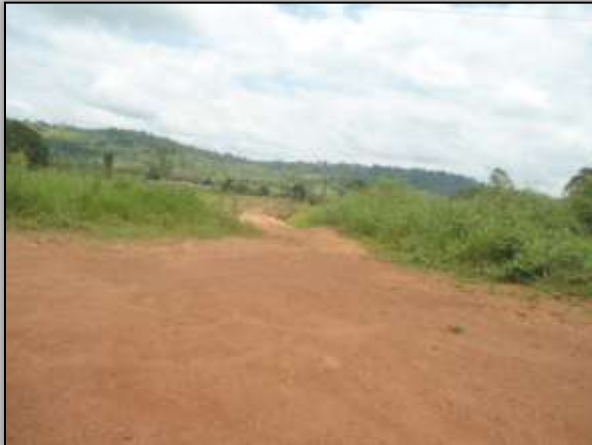
Nome	Lado	Localização (Coordenadas em graus decimais e Km)	Descrição	Fotos
Não identificada	D	S 03.60307° W 053.25816° Km 773	Cerca de arame liso com portão de madeira, vegetação e pastagem. Distância de 34 metros do eixo da rodovia. Edificação de alvenaria.

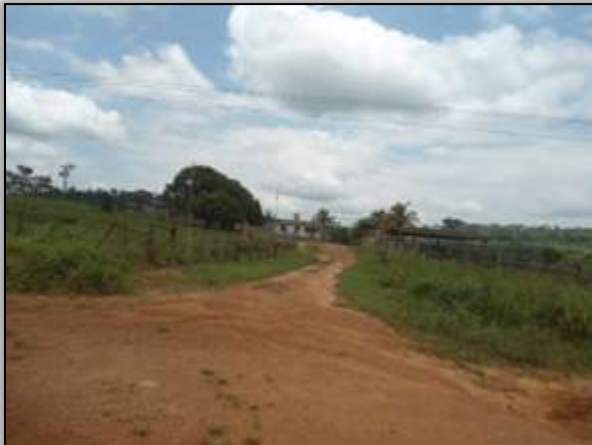
Não identificada	D	S 03.60435° W 053.26805° Km 774,1	Cerca de arame liso com madeira, curral e pastagem. Com distância de 20 metros do eixo da rodovia. Edificação em madeira.

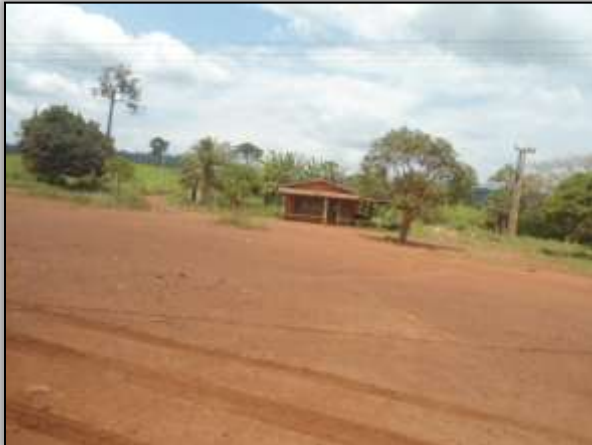
Nome	Lado	Localização (Coordenadas em graus decimais e Km)	Descrição	Fotos
Proprietário Sergio Capinchi	D	S 03.60745° W 053.28288° Km 775,8	Propriedade comercial ao lado cerca de arame liso e com passagem da vicinal 135. Edificação alvenaria. Distancia de 38 metros do eixo da rodovia.
