BR-230/422/PA

8º Relatório de Acompanhamento dos Programas Ambientais (RA – 8)

OITAVO RELATÓRIO DE ACOMPANHAMENTO DA EXECUÇÃO DOS PROGRAMAS AMBIENTAIS

3.12. PROGRAMA DE REGULAMENTAÇÃO E CONTROLE DA FAIXA DE DOMÍNIO - PROFAIXA

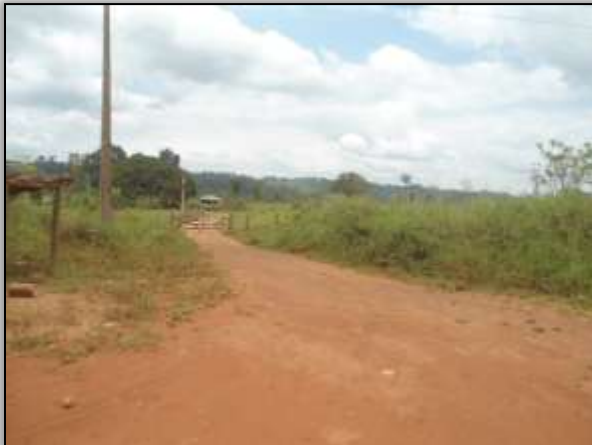
Não identificada	D	S 03.61272° W 053.30709° Km 778,6	Cerca de arame liso com portão de madeira, pastagem, distancia de 40 metros do eixo da rodovia. Edificação de madeira.

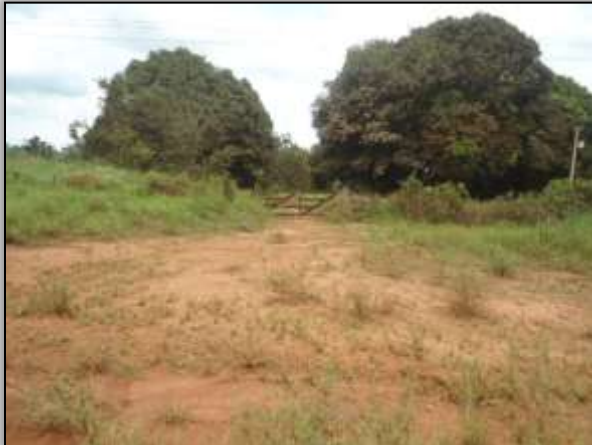
Nome	Lado	Localização (Coordenadas em graus decimais e Km)	Descrição	Fotos
Não identificada	D	S 03.61374° W 053.31247° Km 779,2	Cerca de arame liso com portão de madeira, pastagem e distancia de 28 metros do eixo da rodovia.

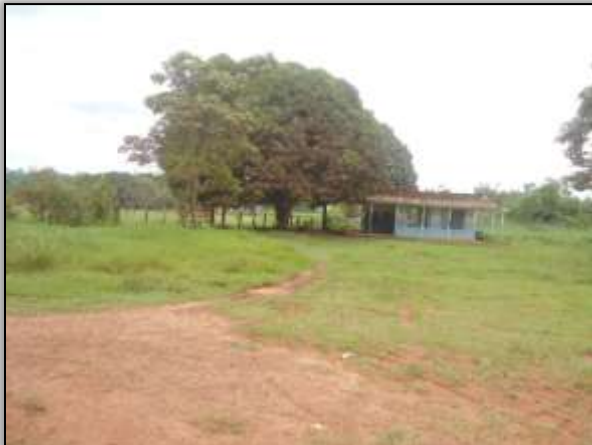
Escola	D	S 03.61435° W 053.31768° Km 779,8	Escola, com propriedade ao lado e cerca de arame liso com formação de pastagem. Distancia de 35 metros da rodovia.

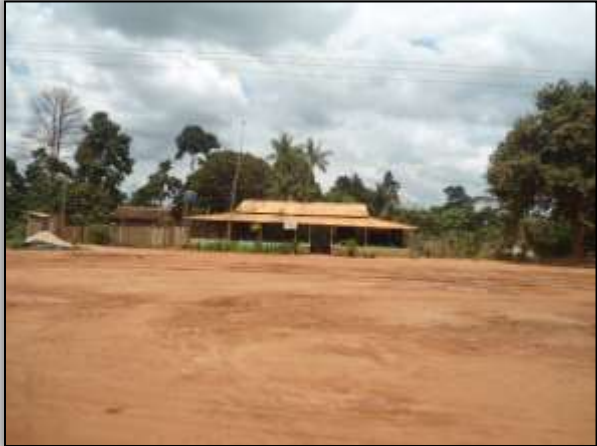
Nome	Lado	Localização (Coordenadas em graus decimais e Km)	Descrição	Fotos
Bar do Zé branco	D	S 03.61613° W 053.32941° Km 781,1	Propriedade comercial com cerca de madeira. Distancia de 28 metros do eixo da rodovia.

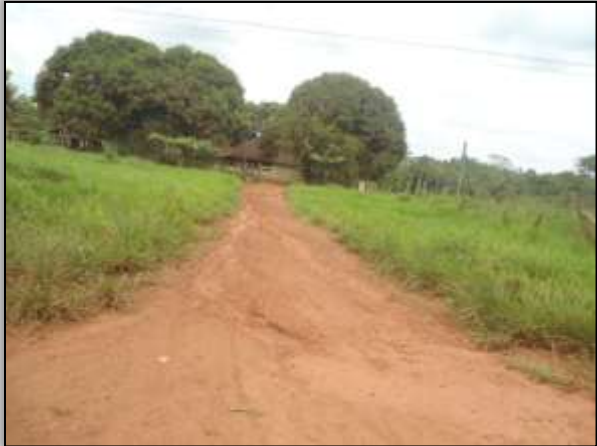
Não identificada	D	S 03.61658° W 053.33181° Km 781,4	Cerca de arame farpado com madeira e portão de madeira. Pastagem e distancia de 28 metros do eixo da rodovia com pontos que chega a 10 metros da rodovia.

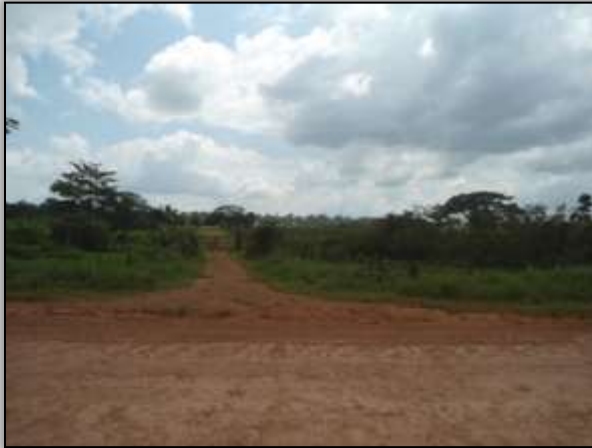
Nome	Lado	Localização (Coordenadas em graus decimais e Km)	Descrição	Fotos
Não identificada	E	S 03.61953° W 053.34974° Km 783,3	Cerca de madeira com arame liso, pastagem e portão de madeira. Distancia de 18 metros do eixo da rodovia.

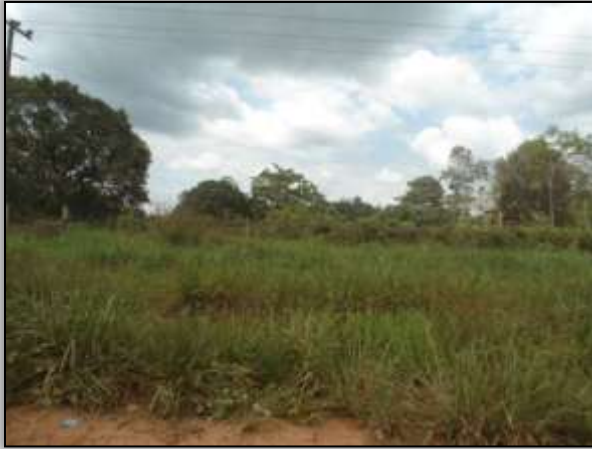
Não identificada	D	S 03.62161° W 053.36324° Km 784,9	Portão de madeira com poste sem arame distancia de 30 metros do eixo da rodovia. Próximo ao Ig.gameleira.

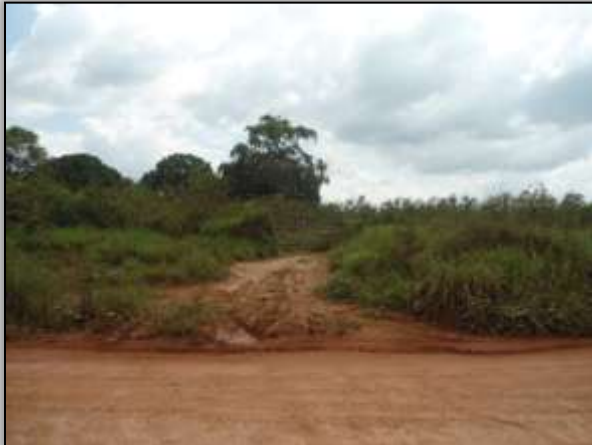
Nome	Lado	Localização (Coordenadas em graus decimais e Km)	Descrição	Fotos
Não identificada	E	S 03.62161° W 053.36324° Km 784,9	Cerca de arame farpado distancia de 20 metros do eixo da rodovia. Com formação de pasto na entrada próximo ao Ig. Gameleira.

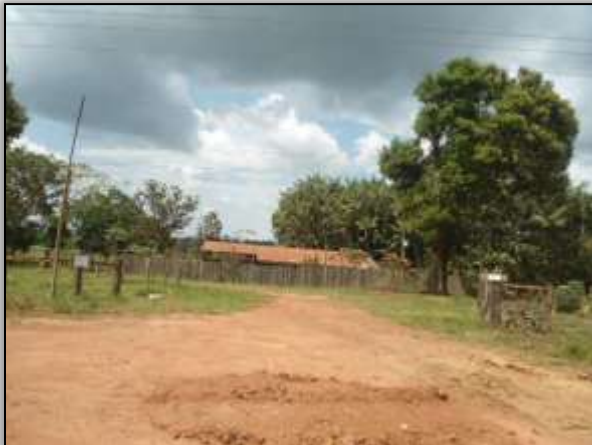
Não identificada	D	S 03.62323° W 053.37235° Km 785,9	Cerca de arame liso, pastagem e distancia de 18 metros do eixo da rodovia.

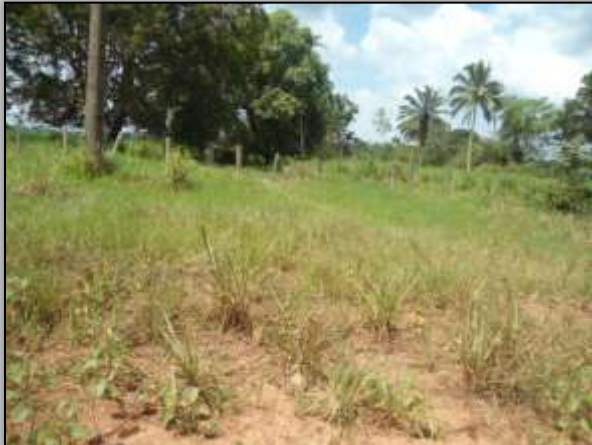
Nome	Lado	Localização (Coordenadas em graus decimais e Km)	Descrição	Fotos
Não identificada	D	S 03.62401° W 053.37716° Km 786,5	Cerca de arame liso com madeira, portão de madeira e distancia de 23 metros do eixo da rodovia.

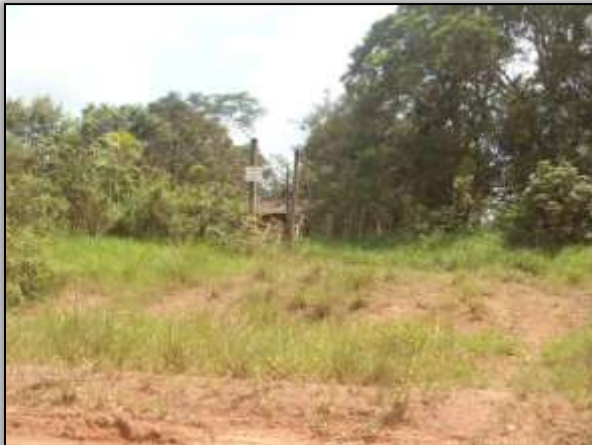
Não identificada	E	S 03.62501° W 053.38351° Km 787,2	Cerca de arame farpado distancia de 08 metros do eixo da rodovia. Com formação de pasto.

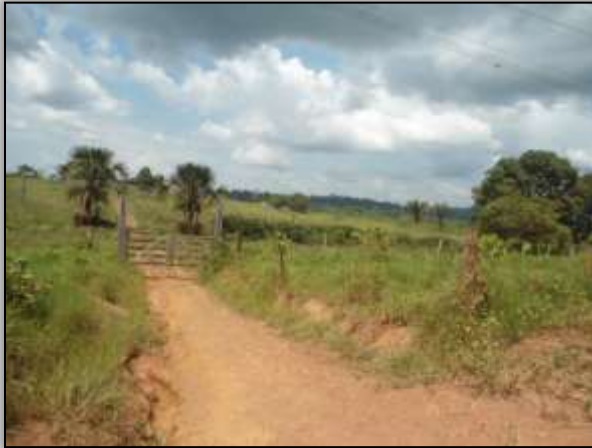
Nome	Lado	Localização (Coordenadas em graus decimais e Km)	Descrição	Fotos
Não identificada	D	S 03.62501° W 053.38351° Km 787,2	Cerca de arame liso com portão de madeira, pastagem e distancia de 23 metros do eixo da rodovia. Edificação de madeira.

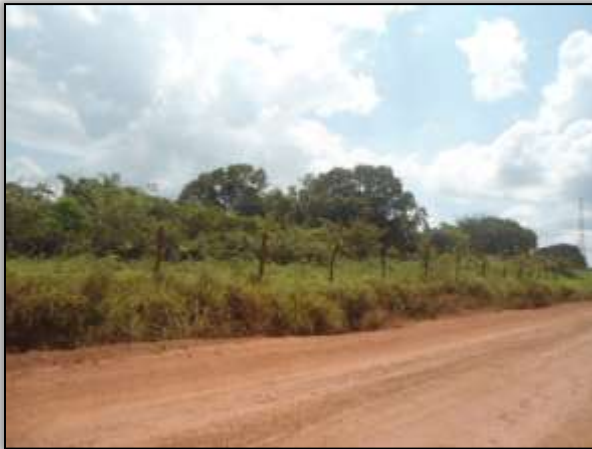
Não identificada	E	S 03.62636° W 053.39148° Km 788,1	Cerca de madeira e arame farpado, com formação de pastagem. Distancia de 8 metros da rodovia. Propriedade localizada na vila Alvorada.

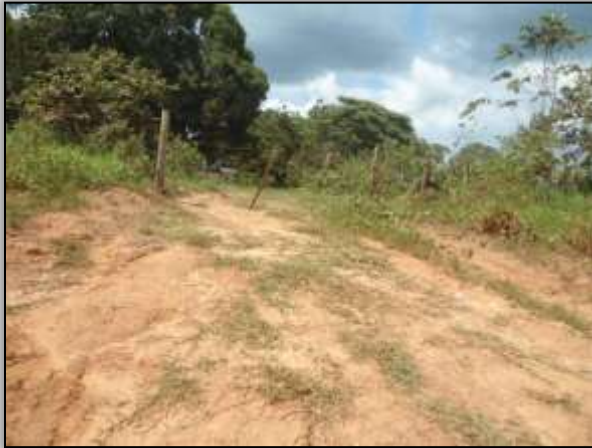
Nome	Lado	Localização (Coordenadas em graus decimais e Km)	Descrição	Fotos
Não identificada	D	S 03.62915° W 053.40866° Km 789,1	Cerca de madeira com arame farpado, portão de arame com madeira e pastagem. Distancia de 12 metros do eixo da rodovia.

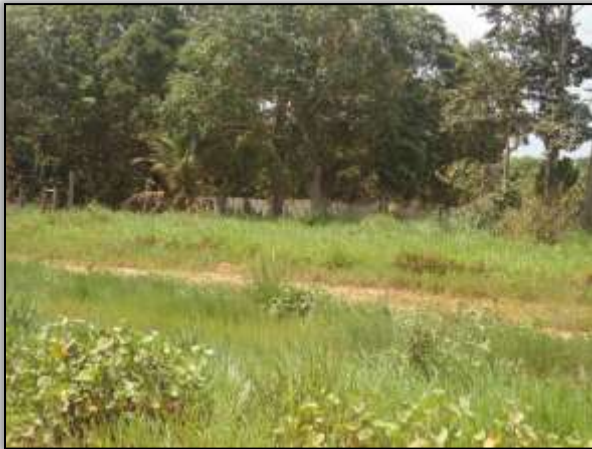
Não identificada	D	S 03.62865° W 053.40492° Km 789,6	Cerca de arame liso com portão de madeira e pastagem. Edificação de madeira, e distancia de 25 metros do eixo da rodovia.

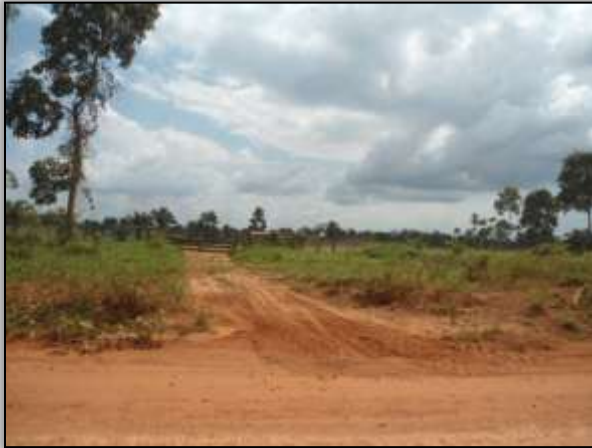
Nome	Lado	Localização (Coordenadas em graus decimais e Km)	Descrição	Fotos
Não identificada	E	S 03.63023° W 053.41532° Km 790,8	Cerca de madeira com arame liso, portão de madeira e pastagem. Distância de 27 metros do eixo da rodovia.

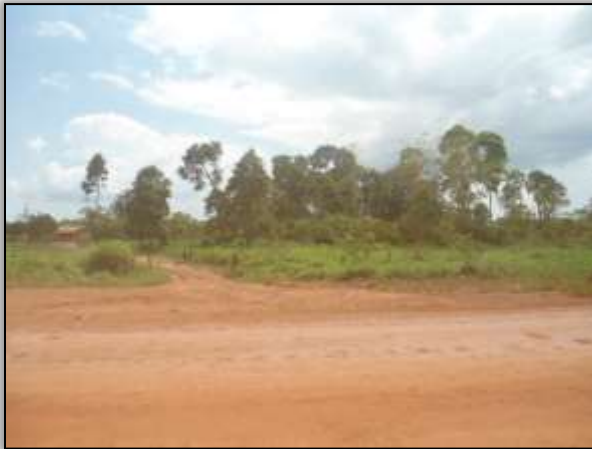
Não identificada	E	S 03.63072° W 053.41827° Km 791,1	Cerca de arame farpado com portão de arame farpado, distante 20 metros do eixo da rodovia com pastagem e cacau. Edificação de madeira.

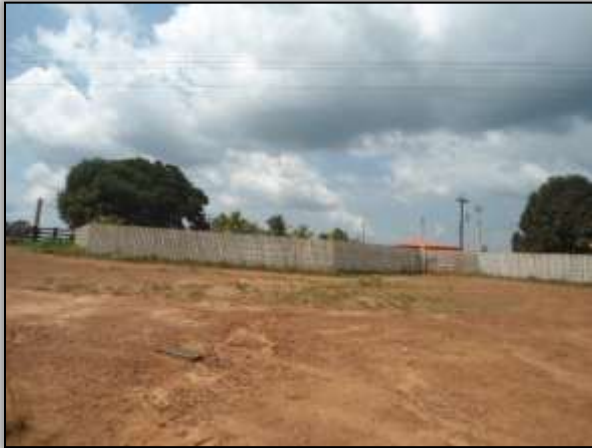
Nome	Lado	Localização (Coordenadas em graus decimais e Km)	Descrição	Fotos
Não identificada	D	S 03.63095° W 053.42010° Km 791,4	Cerca de madeira com curral, pastagem e distancia de 28 metros da rodovia. Edificação de madeira.

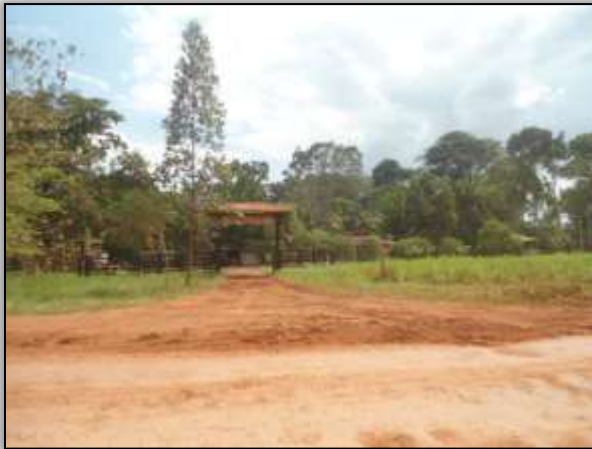
Fazenda Estrela	E	S 03.63095° W 053.42010° Km 791,4	Com pastagem, possui cerca de madeira com arame liso e portão de madeira tendo pontos com distancia 8 metros da rodovia e outros com 20 metros.

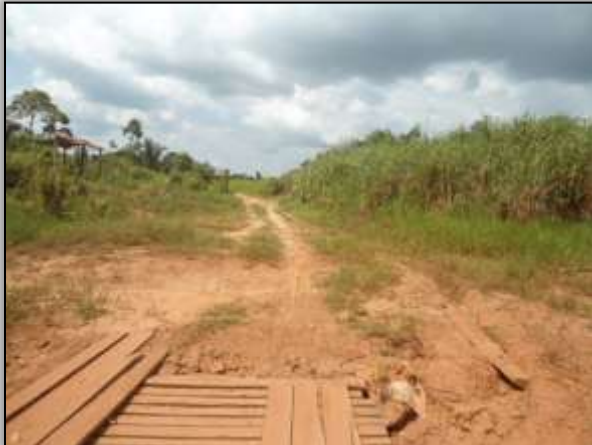
Nome	Lado	Localização (Coordenadas em graus decimais e Km)	Descrição	Fotos
Não identificada	D	S 03.63251° W 053.42988° Km 792,5	Cerca de madeira com arame liso portão de madeira com distancia de 26 metros do eixo da rodovia.

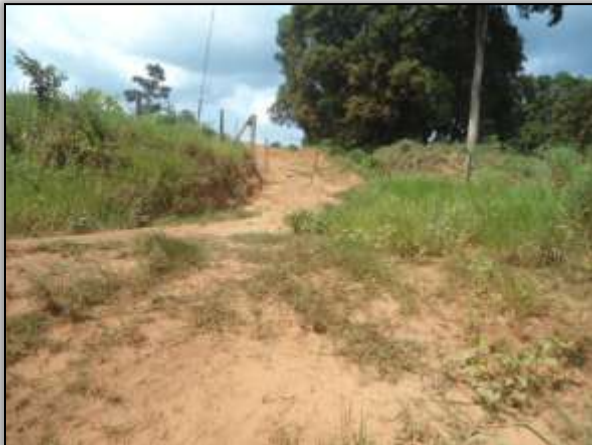
Não identificada	D	S 03.63418° W 053.44027° Km 793,6	Cerca de madeira com arame liso sem portão e pastagem. Distancia de 20 metros do eixo da rodovia.

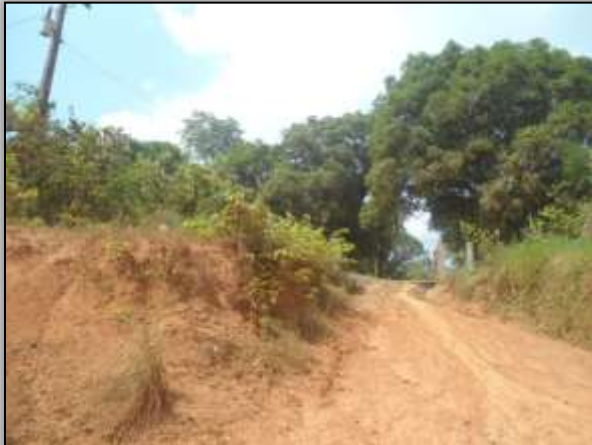
Nome	Lado	Localização (Coordenadas em graus decimais e Km)	Descrição	Fotos
Não identificada	D	S 03.63476° W 053.44349° Km 794	Cerca de arame liso com portão de madeira. Pastagem e com distancia de 25 metros da rodovia.

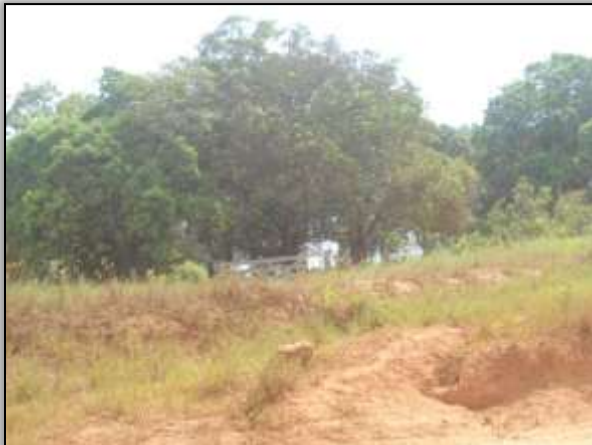
Não identificada	E	S 03.63476° W 053.44349° Km 794	Cerca de arame liso com portão de madeira, pastagem e plantas frutíferas na entrada. Distancia de 28 metros do eixo da rodovia.

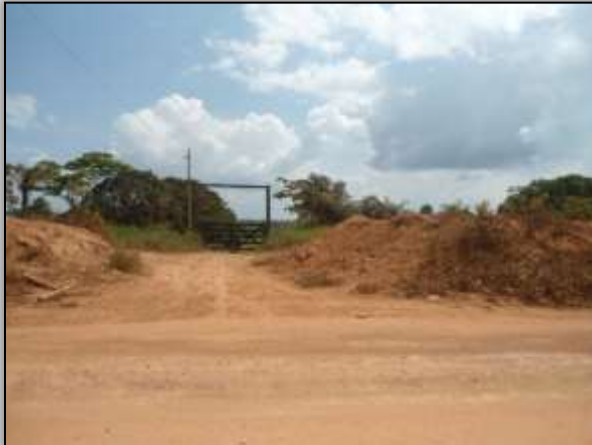
Nome	Lado	Localização (Coordenadas em graus decimais e Km)	Descrição	Fotos
Não identificada	E	S 03.63706° W 053.45103° Km 794,9	Cerca de arame liso com portão de madeira com pastagem e distancia de 25 metros do eixo da rodovia.

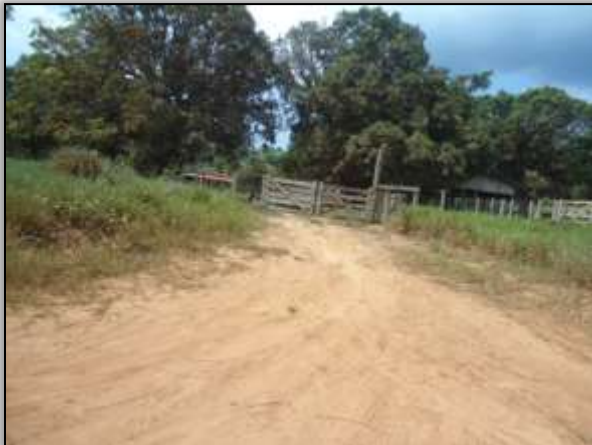
Não identificada	D	S 03.63959° W 053.45707° Km 795,6	Cerca de arame liso com portão de madeira, pastagem, curral. Com distancia de 22 metros da rodovia.

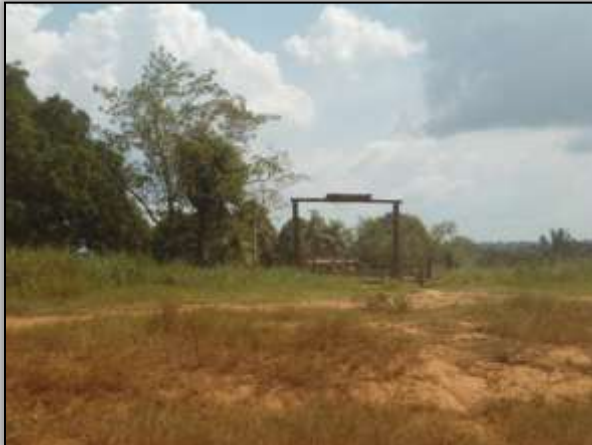
Nome	Lado	Localização (Coordenadas em graus decimais e Km)	Descrição	Fotos
Não identificada	E	S 03.63959° W 053.45707° Km 795,6	Cerca de arame liso com portão de madeira, pastagem e distancia de 26 metros do eixo da rodovia.

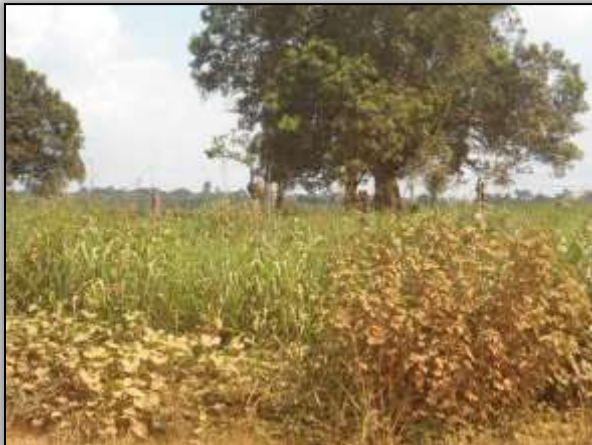
Não Identificado	E	S 03.64451° W 053.47050° Km 797,3	Cerca de arame farpado, pastagem e distancia de 08 metros do eixo da rodovia.

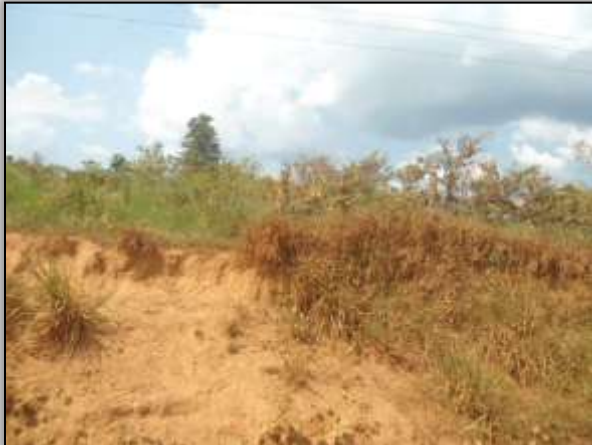
Nome	Lado	Localização (Coordenadas em graus decimais e Km)	Descrição	Fotos
Chácara Santa Fé	D	S 03.64686° W 053.47670° Km 797,9	Cerca de madeira com arame farpado e portão de madeira. A cerca fica a 10 metros de distancia do eixo da rodovia.

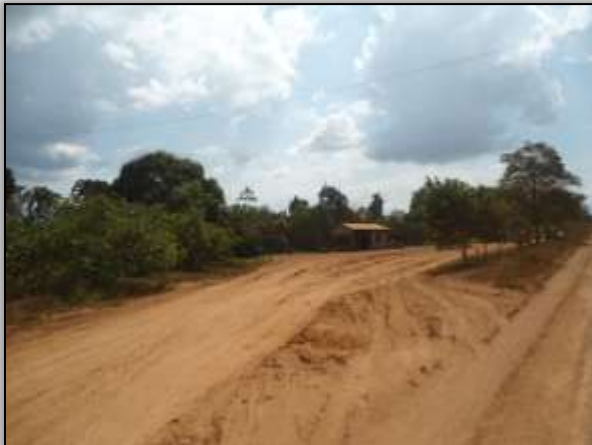
Borracharia sabia	E	S 03.64849° W 053.48077° Km 798,4	Edificação de madeira com distancia de 25 metros do eixo da rodovia.

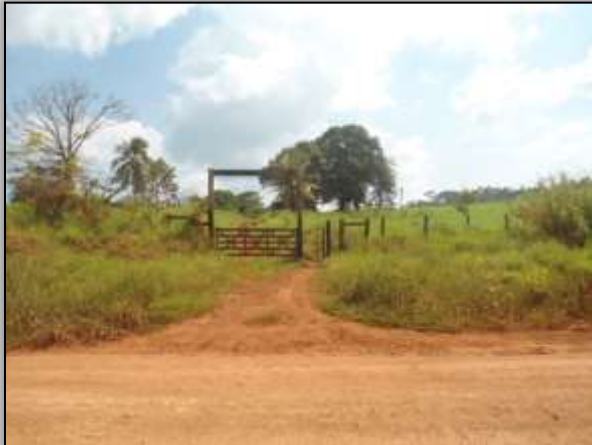
Nome	Lado	Localização (Coordenadas em graus decimais e Km)	Descrição	Fotos
Fazendinha Monte Carmelo	D	S 03.65709° W 053.50387° Km 800,3	Cerca de arame liso com madeira, portão de madeira. Distancia de 20 metros do eixo da rodovia, com pontos que chega a 10 metros.

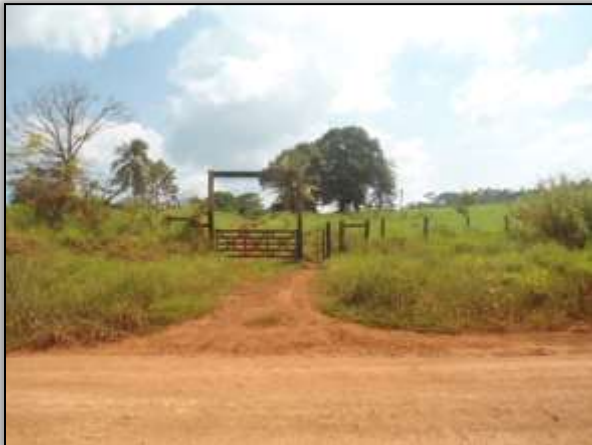
Não identificada	E	S 03.65475° W 053.49726° Km 800,5	Com pastagem, possui cerca de madeira com arame liso e portão de madeira. A cerca fica a 10 metros de distancia da rodovia.

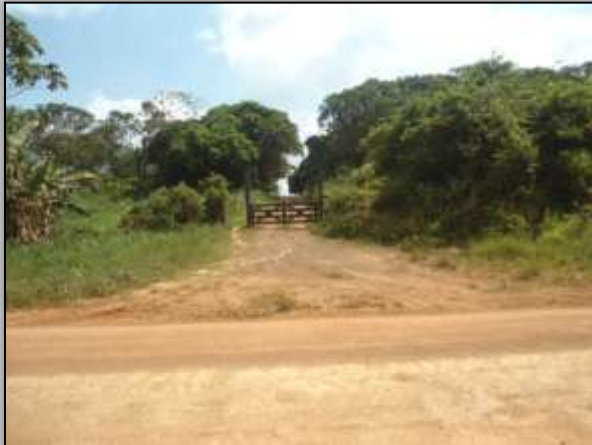
Nome	Lado	Localização (Coordenadas em graus decimais e Km)	Descrição	Fotos
Não identificada	E	S 03.65743 W 053.50460° Km 801,4	Cerca de arame liso com portão de madeira, pastagem e distancia de 25 metros da rodovia.

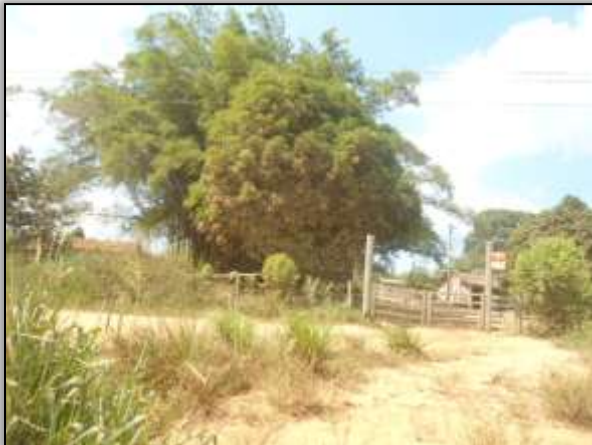
Fazenda Boa Vista	D	S 03.66428° W 053.52149° Km 803,4	Com pastagens, possui cerca de madeira com arame farpado e portão de madeira. Com distancia de 22 metros do eixo da rodovia.

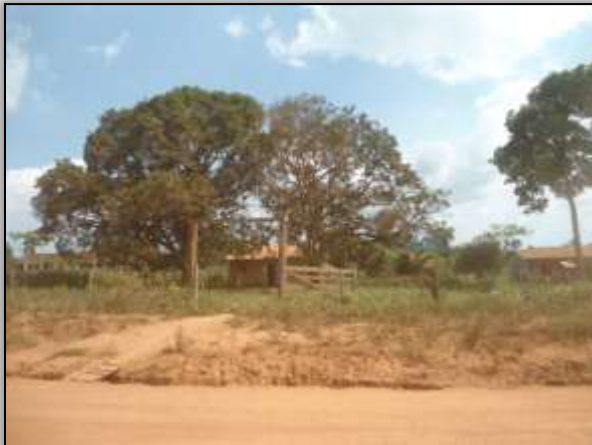
Não identificada	E	S 03.66710° W 053.52892° Km 804,4	Com pastagem, possui cerca de madeira com arame liso distância 8 metros do eixo da rodovia.

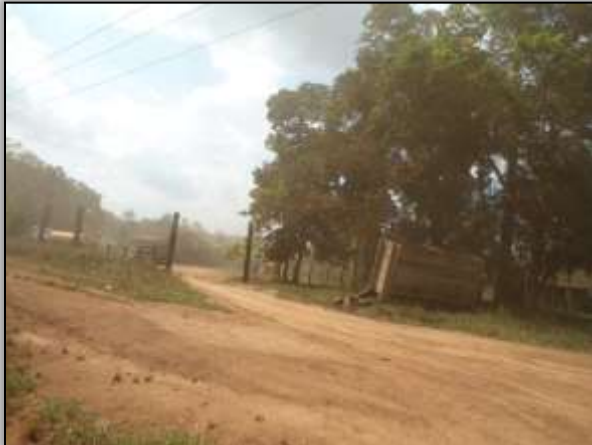
Nome	Lado	Localização (Coordenadas em graus decimais e Km)	Descrição	Fotos
Propriedade comercial	D	S 03.66710° W 053.52892° Km 804,4	Propriedade com pastagem e cerca de arame liso, com um ponto comercial, curral e campo de futebol. Com 20 metros de distância do eixo da rodovia.

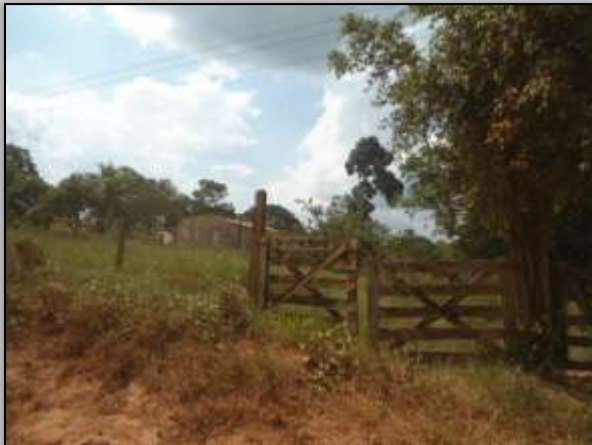
Não identificada	D	S 03.67062° W 053.53168° Km 804,8	Com pastagem, possui cerca de madeira com arame liso, portão de madeira e com pastagem. Com distancia de 10 metros do eixo da rodovia

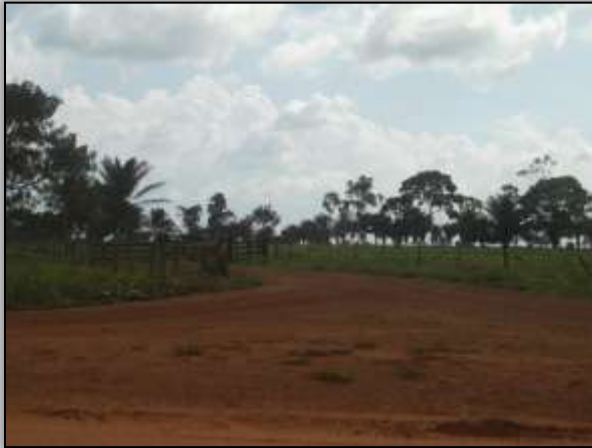
Nome	Lado	Localização (Coordenadas em graus decimais e Km)	Descrição	Fotos
Não identificada	E	S 03.67424° W 053.53972° Km 806	Com frutíferas nas pastagens, possui cerca de madeira com arame liso e portão de madeira. A cerca fica a 10 metros de distância da rodovia.

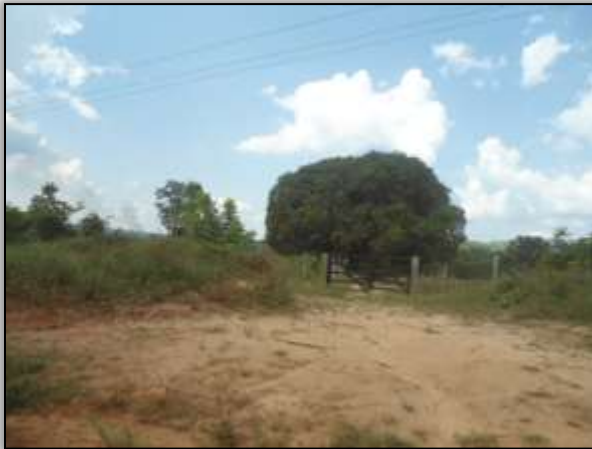
Não identificada	D	S 03.67370° W 053.54172° Km 806,2B	Cerca de arame liso com portão de madeira, pastagem e distancia de 18 metros da rodovia.

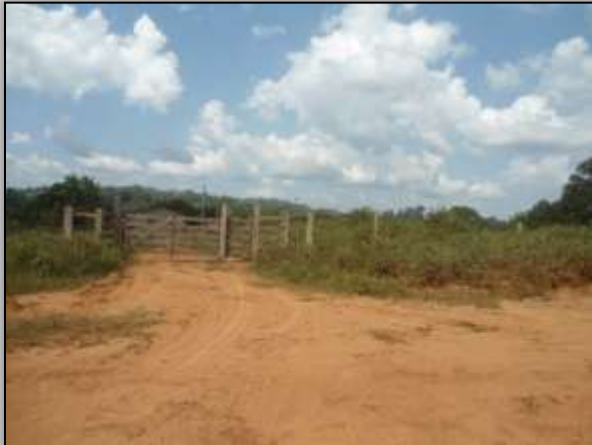
Nome	Lado	Localização (Coordenadas em graus decimais e Km)	Descrição	Fotos
Fazenda Nova Esperança	D	S 03.67349° W 053.54280° Km 806,3	Com pastagem, possui cerca de madeira com arame liso e portão de madeira. A cerca fica a 14 metros de distância da rodovia.

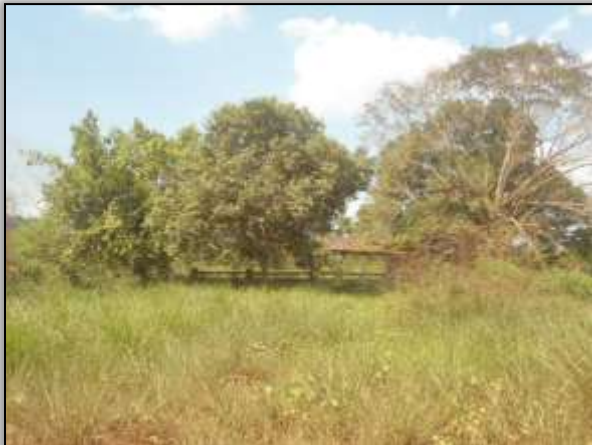
Não identificada	D	S 03.67620° W 053.55177° Km 807,4B	Cerca de arame liso com portão de madeira, distancia de 32 metros do eixo da rodovia. Com formação de pasto próxima ao igarapé Uruará

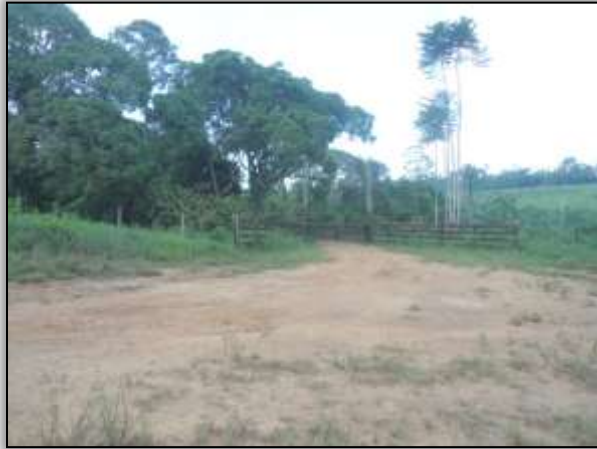
Nome	Lado	Localização (Coordenadas em graus decimais e Km)	Descrição	Fotos
Não identificada	D	S 03.68386° W 053.57340° Km 810,1	Cerca de madeira com arame liso propriedade cacauieira. Portão de madeira. Distancia de 20 metros da rodovia.

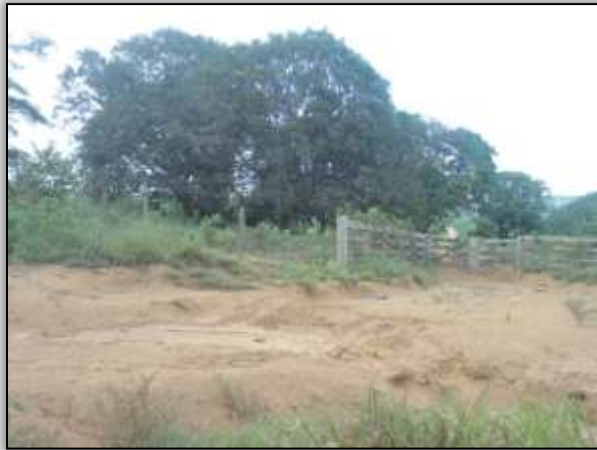
Não identificada	D	S 03.68440° W 053.57532° Km 810,3	Com pastagens e frutíferas. Possui cerca de madeira com arame liso e portão de madeira. A cerca está a uma distância de 10 metros da rodovia.

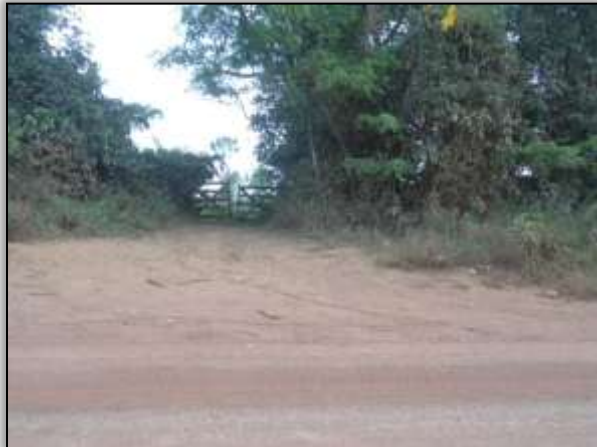
Nome	Lado	Localização (Coordenadas em graus decimais e Km)	Descrição	Fotos
Não identificada	E	S 03.68550° W 053.57867° Km 810,7	Cerca de arame liso com portão de madeira. Pastagem e distancia de 22 metros do eixo da rodovia.

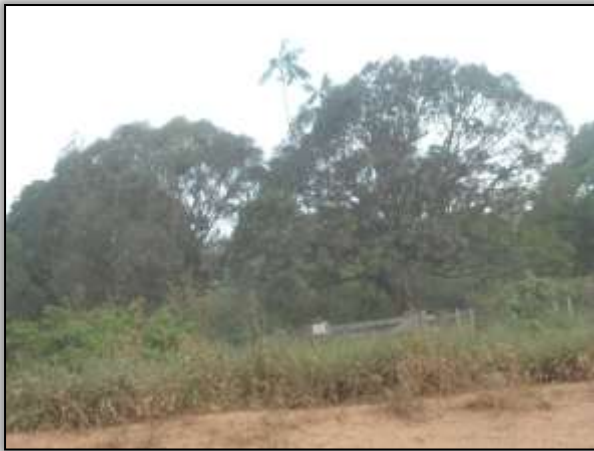
Nome	Lado	Localização (Coordenadas em graus decimais e Km)	Descrição	Fotos
Não identificada	E	S 03.68929° W 053.59125° Km 812,2	Cerca de arame liso portão de madeira. Pastagem e distancia de 18 metros da rodovia.

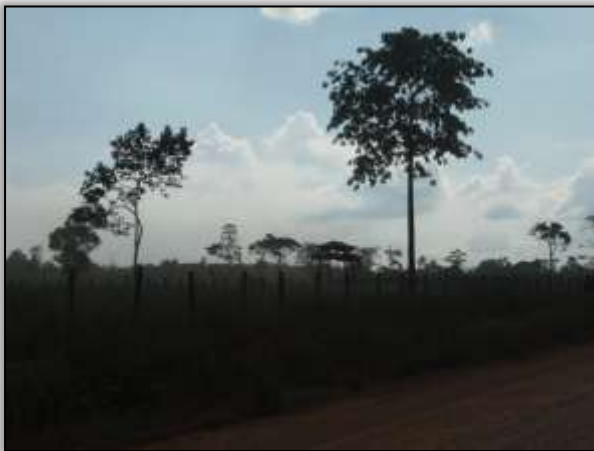
Fazenda Alcateia	E	S 03.69062° W 053.59608° Km 812,7	Cerca de madeira com arame liso, portão de madeira e distancia de 8 metros da rodovia.

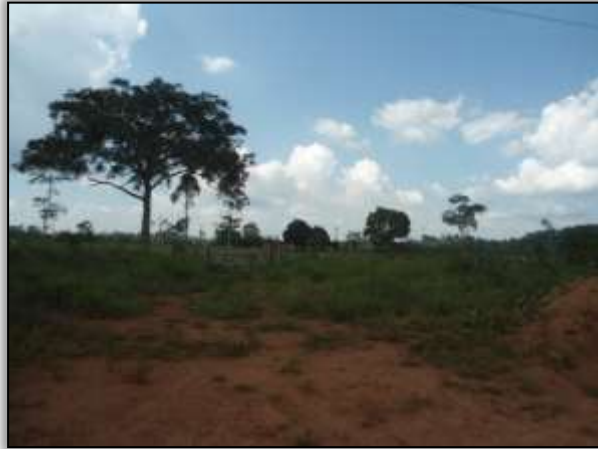
Nome	Lado	Localização (Coordenadas em graus decimais e Km)	Descrição	Fotos
Não identificada	D	S 03.69143° W 053.59917° Km 813,1	Cerca de arame liso portão de madeira. Pastagem e distancia de 18 metros da rodovia.

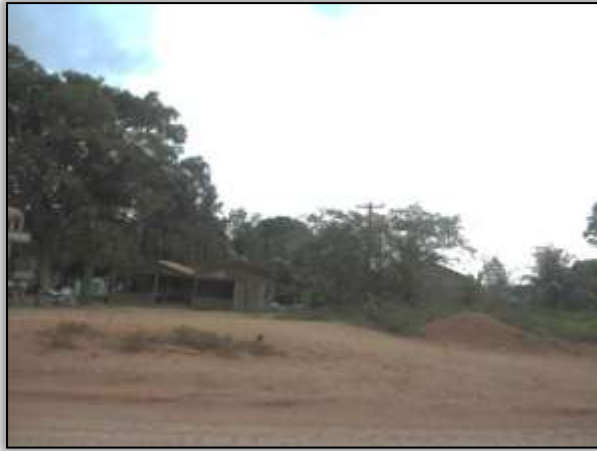
Bar	E	S 03.69493° W 053.61095° Km 813,4	Propriedade comercial com distancia de 18 metros da rodovia.

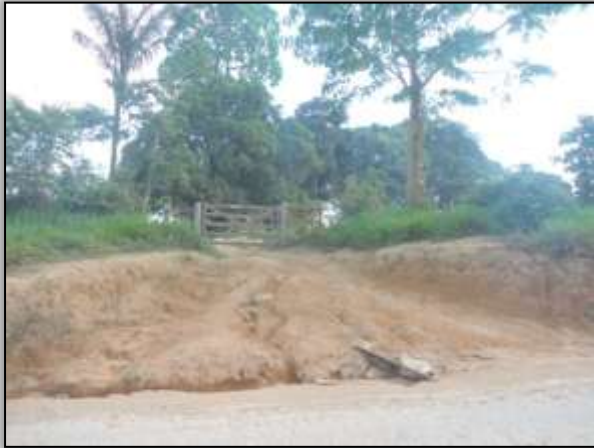
Nome	Lado	Localização (Coordenadas em graus decimais e Km)	Descrição	Fotos
Não Identificada	E	S 03.69739° W 053.61873° Km 814,3	Cerca de madeira com arame liso e portão de madeira. Com distância de 13 metros da rodovia.

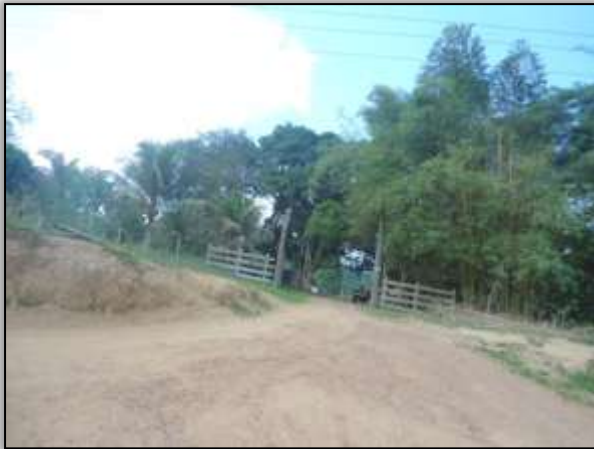
Não identificada	D	S 03.69744° W 053.61898° Km 814,3	Cerca de arame liso com portão de madeira. Distância de 20 metros da rodovia. Propriedade cacauieira. Edificação de alvenaria.

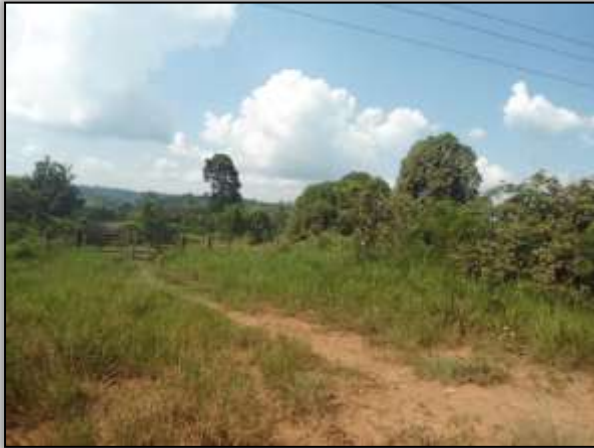
Nome	Lado	Localização (Coordenadas em graus decimais e Km)	Descrição	Fotos
Não identificada	D	S 03.69879° W 053.62415° Km 814,9	Cerca de arame liso com portão de madeira, pastagem e distância de 23 metros da rodovia. Edificação de madeira.

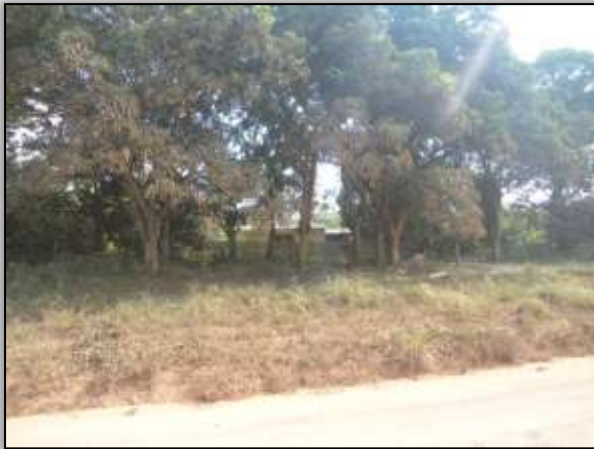
Sítio princesa do oeste	E	S 03.69955° W 053.62589° Km 815	Cerca de arame liso, propriedade cacaueteira. Distância de 25 metros da rodovia. Edificação de madeira.

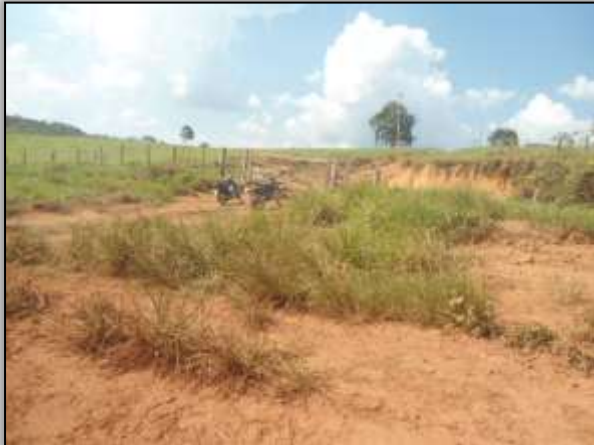
Nome	Lado	Localização (Coordenadas em graus decimais e Km)	Descrição	Fotos
Não identificada	D	S 03.69985° W 053.63029° Km 815,5	Cerca de madeira com arame liso e portão de madeira. Distantes 6 metros da rodovia.

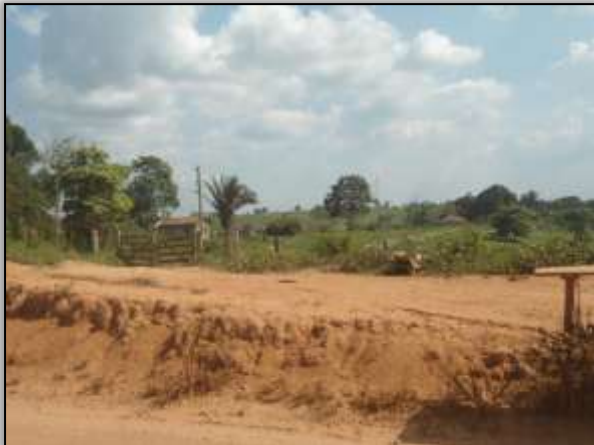
Não identificada	E	S 03.70013° W 053.63308° Km 815,9	Cerca de arame liso com portão de madeira. Distância de 20 metros da rodovia com pastagem.

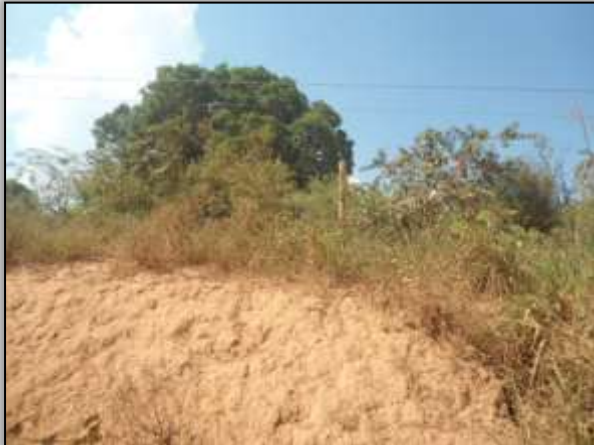
Nome	Lado	Localização (Coordenadas em graus decimais e Km)	Descrição	Fotos
Não identificada	D	S 03.70017° W 053.63341° Km 815,9	Cerca de madeira com arame farpado e portão de madeira. A cerca fica a 6 metros da rodovia.

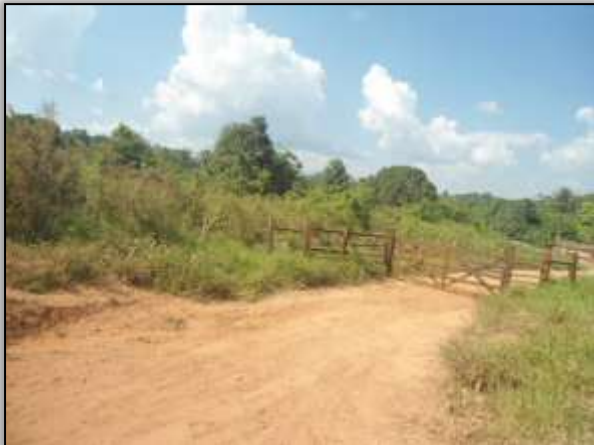
Não identificada	D	S 03.70070° W 053.63942° Km 816,6	Com cerca de arame liso com portão de madeira, com 12 metros de distância da rodovia.

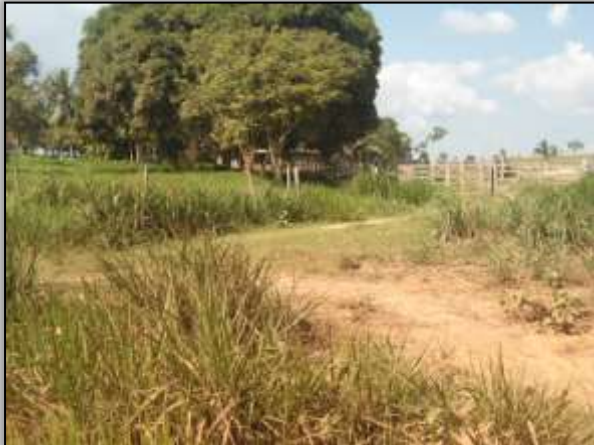
Nome	Lado	Localização (Coordenadas em graus decimais e Km)	Descrição	Fotos
Não identificada	D	S 03.70137° W 053.64449° Km 817,2	Cerca de madeira com arame liso portão de madeira, pastagem e distância de 25 metros.

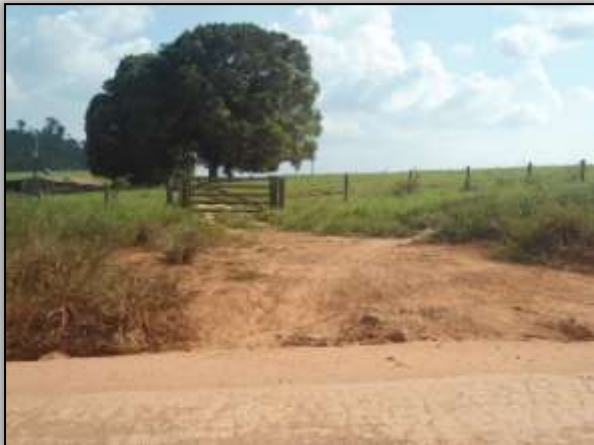
Não identificada	E	S 03.70168° W 053.64617° Km 817,3	Cerca de madeira com arame liso, portão de madeira e pastagem. Com distância de 18 metros do eixo da rodovia.

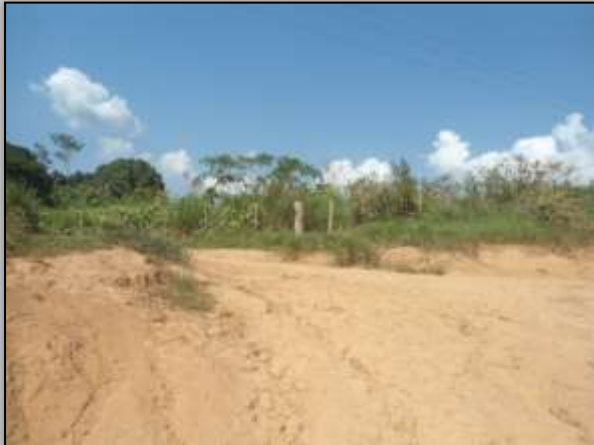
Nome	Lado	Localização (Coordenadas em graus decimais e Km)	Descrição	Fotos
Não identificada	D	<p>03.70207° W 053.65024° Km 817,7</p>	Cerca de arame liso, com pastagem. Com 15 metros distantes do eixo da rodovia

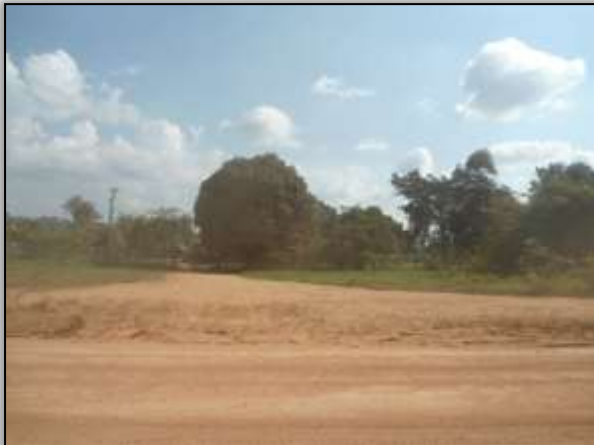
Não identificada	E	<p>S 03.70262° W 053.65797° Km 818,7</p>	Cerca de madeira com distancia de 35 metros da rodovia.

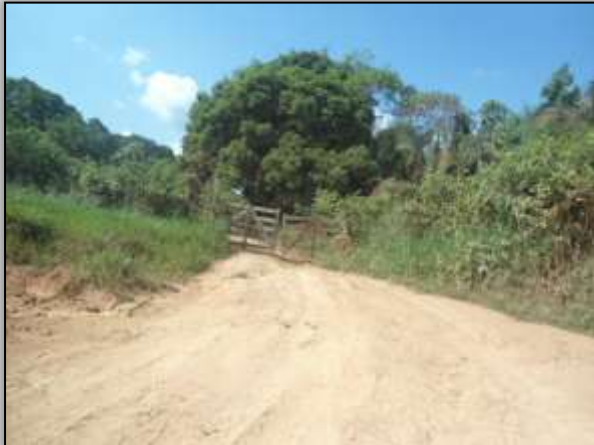
Nome	Lado	Localização (Coordenadas em graus decimais e Km)	Descrição	Fotos
Não identificada	D	S 03.70293° W 053.66161° Km 819,1	Cerca de madeira com arame liso e portão de madeira que ficam a 10 metros de distância da rodovia.

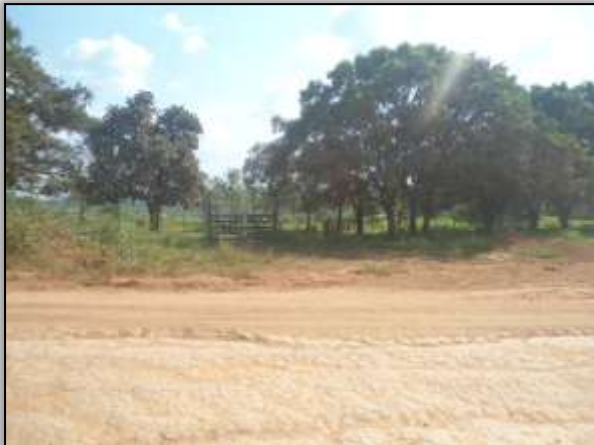
Não identificada	E	S 03.70293° W 053.66161° Km 819,1	Cerca de arame farpado, com 15 metros distantes do eixo da rodovia. Portão de madeira.

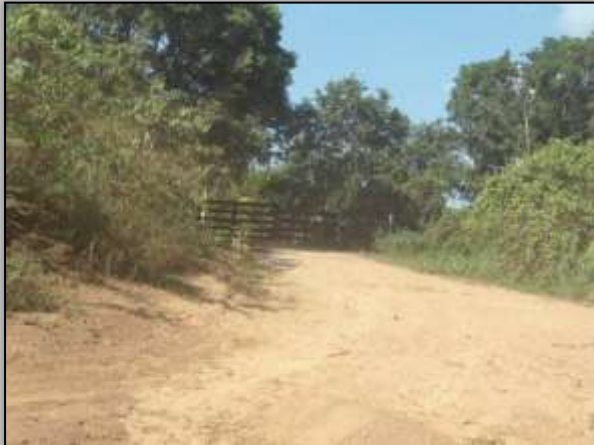
Nome	Lado	Localização (Coordenadas em graus decimais e Km)	Descrição	Fotos
Não identificada	D	S 03.70336° W 053.66617° Km 819,6	Cerca de arame liso com portão de madeira, pastagem e distância de 30 metros do eixo da rodovia.

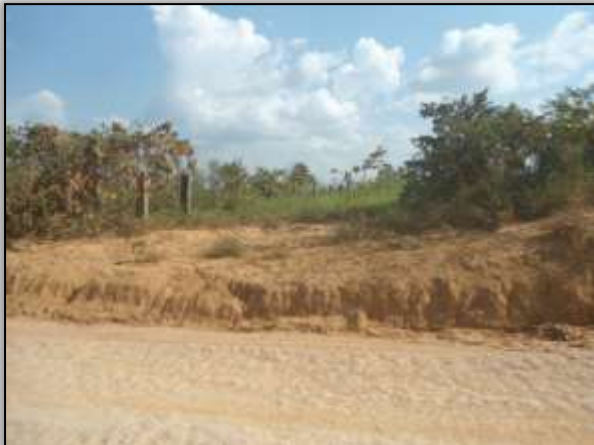
Não identificada	E	S 03.70374° W 053.66740° Km 819,8	Cerca de madeira com arame liso, com distância de 7 metros do eixo da rodovia.

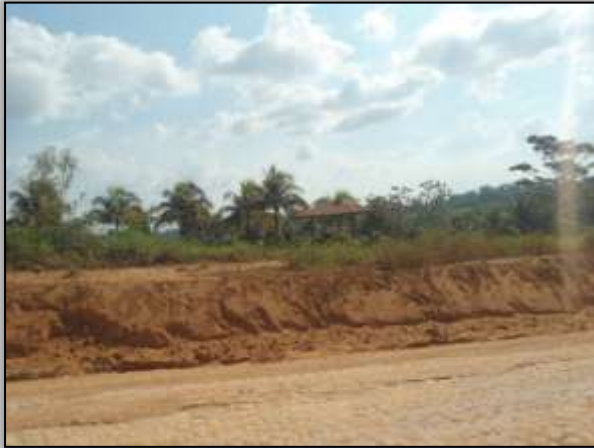
Nome	Lado	Localização (Coordenadas em graus decimais e Km)	Descrição	Fotos
Não identificada	E	S 03.70453° W 053.67140° Km 820,2	Cerca de arame liso com madeira, portão de madeira, pastagem e com distância de 20 metros do eixo da rodovia.

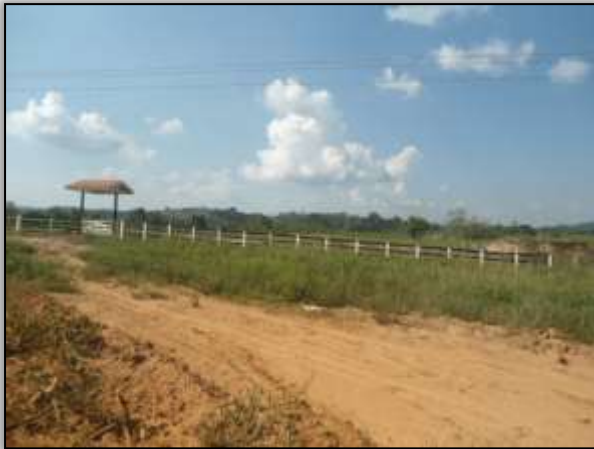
Sítio Raimundo cabeludo	D	S 03.70464° W 053.68069° Km 821,3	Cerca de madeira com arame liso, portão de madeira, vegetação de pastagem. Com distância de 25 metros do eixo da rodovia.

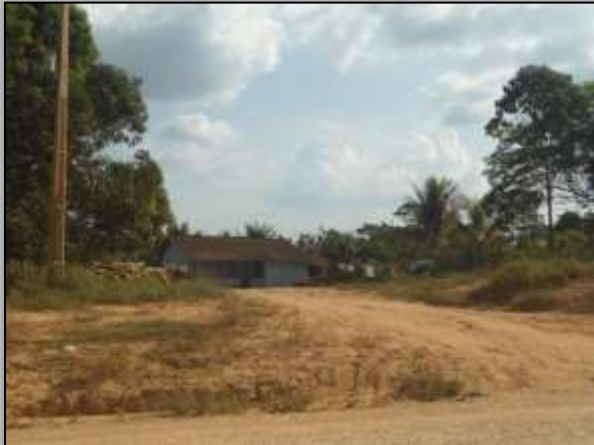
Nome	Lado	Localização (Coordenadas em graus decimais e Km)	Descrição	Fotos
Não identificada	E	S 03.70464° W 053.68069° Km 821,3	Sem cerca, edificação de madeira a 35 metros da rodovia.

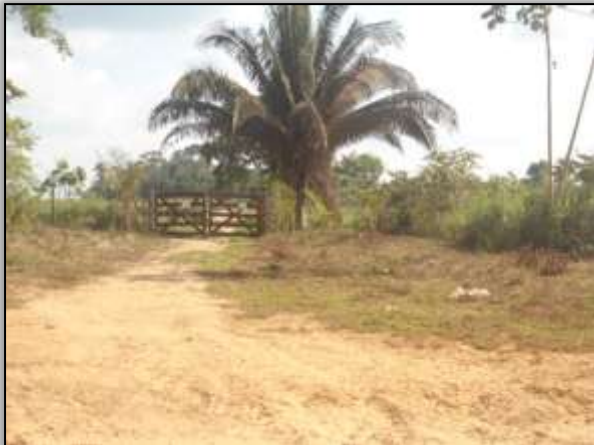
Não identificada	E	S 03.70482° W 053.68792° Km 822,1	Cerca de madeira com arame liso, portão de madeira e pastagem. Distancia de 38 metros da rodovia.

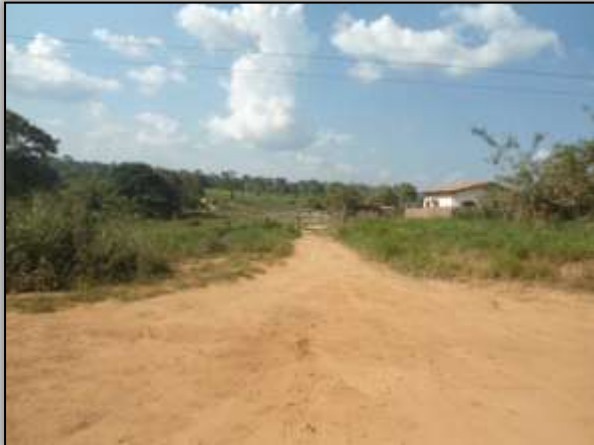
Nome	Lado	Localização (Coordenadas em graus decimais e Km)	Descrição	Fotos
Não identificada	D	S 03.70578° W 053.69338° Km 822,7	Cerca de arame liso com portão de madeira, pastagem e distancia de 32 metros do eixo da rodovia. Edificação alvenaria.

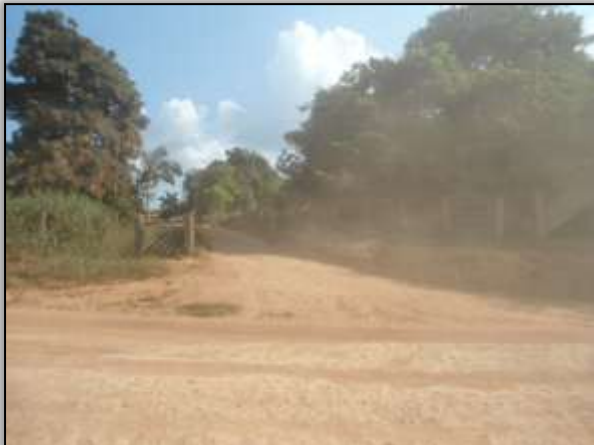
Não identificada	E	S 03.70602° W 053.69424° Km 822,8	Cerca de arame liso com madeira, portão de madeira, pastagem e distancia de 15 metros do eixo da rodovia.

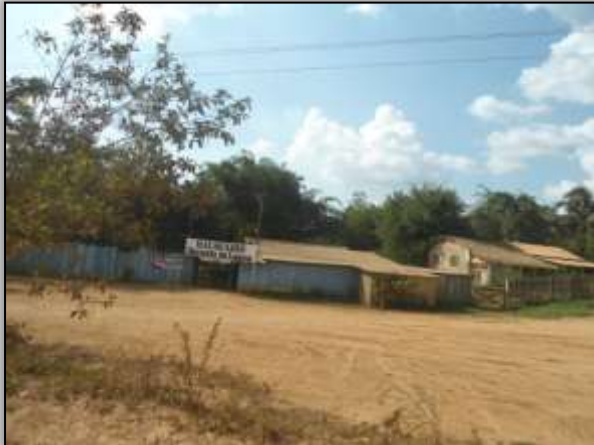
Nome	Lado	Localização (Coordenadas em graus decimais e Km)	Descrição	Fotos
Balneário recanto da lagoa	D	S 03.70849° W 053.70249° Km 823,8	Residência com distancia de 30 metros do eixo da rodovia.

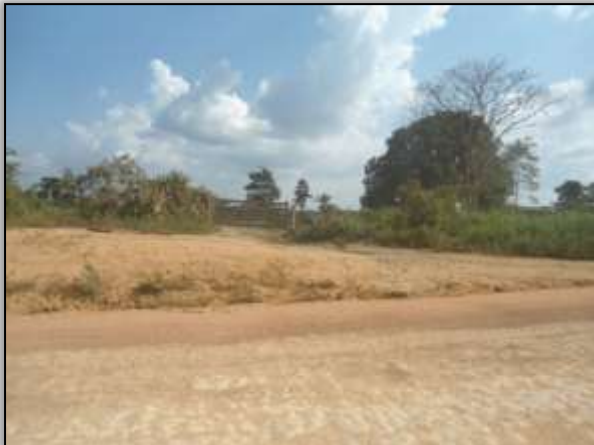
Não identificada	E	S 03.71042° W 053.70481° Km 824,1	Cerca de arame liso com portão de madeira, pastagem e distancia de 18 metros do eixo da rodovia.
