BR-230/422/PA

8º Relatório de Acompanhamento dos Programas Ambientais (RA – 8)

OITAVO RELATÓRIO DE ACOMPANHAMENTO DA EXECUÇÃO DOS PROGRAMAS AMBIENTAIS

3.12. PROGRAMA DE REGULAMENTAÇÃO E CONTROLE DA FAIXA DE DOMÍNIO - PROFAIXA

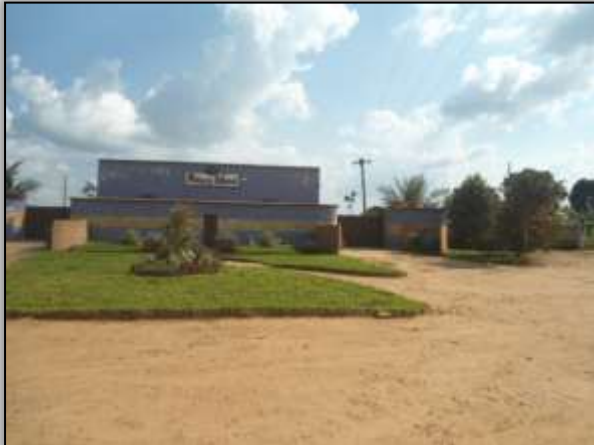
Nome	Lado	Localização (Coordenadas em graus decimais e Km)	Descrição	Fotos
Palacy motel	E	S 03.71064° W 053.70568° Km 824,2	Motel com distancia de 25 metros do eixo da rodovia.

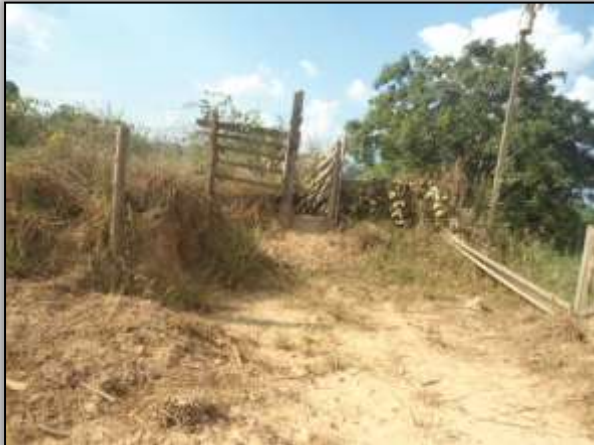
Nome	Lado	Localização (Coordenadas em graus decimais e Km)	Descrição	Fotos
Não identificada	D	S 03.73465° W 053.78765° Km 834	Com pastagem e cerca de madeira com arame farpado e portão de madeira, curral de madeira, com distancia de 4 metros do eixo da rodovia.

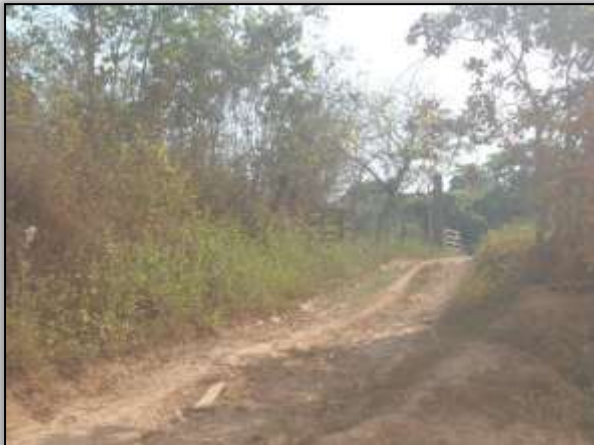
Propriedade não identificada	E	S 03.73519° W 053.79301° Km 834,6	Cerca de madeira com arame liso, com distancia de 10 metros distante do eixo da rodovia, com vegetação secundária cobrindo a cerca e entrada com declive.

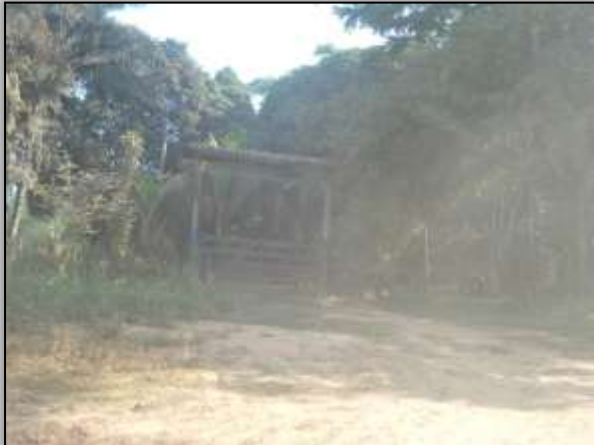
Nome	Lado	Localização (Coordenadas em graus decimais e Km)	Descrição	Fotos
Faz. Pedrão	E	S 03.73639° W 053.80479° Km 835,9	Com cerca de arame farpado com madeira e portão de madeira, com distancia de 18 metros do eixo da rodovia, próximo ao igarapé Araras.

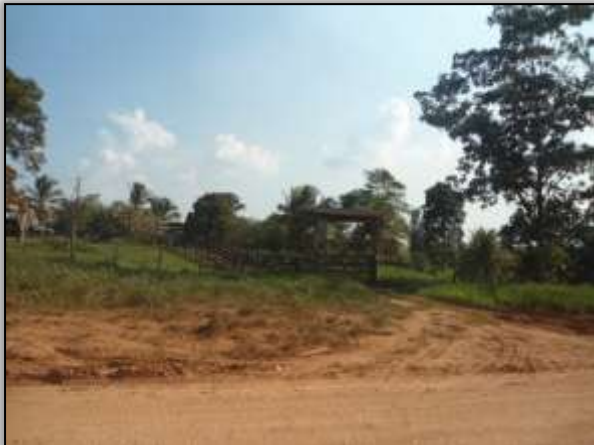
Faz. 2 irmãos	E	S 03.74383° W 053.81611° Km 837,5	Com cerca de madeira com arame liso vegetação de pastagem, e portão de madeira. A cerca está a 20 metros de distância em alguns pontos, e em outros pontos a 15 metros de distância do eixo da rodovia.

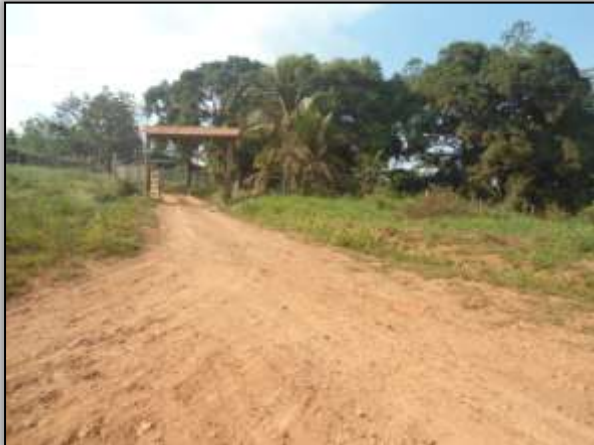
Nome	Lado	Localização (Coordenadas em graus decimais e Km)	Descrição	Fotos
Faz. Km 190	D	S 03.74450° W 053.81796° Km 837,6	Com cerca de madeira com arame farpado e portão de madeira com vegetação de pastagem e com 22 metros distantes do eixo da rodovia.

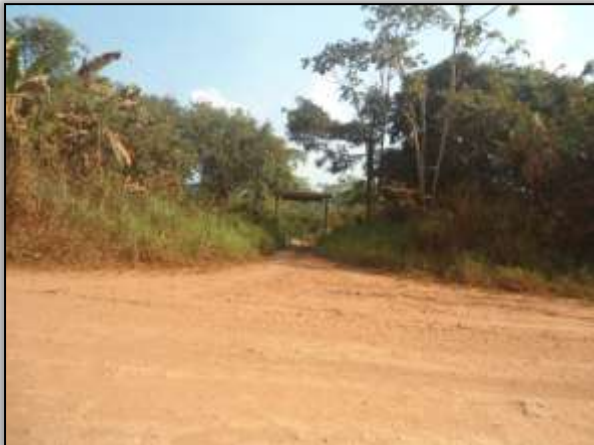
Faz. Alto alegre	E	S 03.74875° W 053.82709° Km 838,8	Com cerca de madeira e arame farpado, com portão de madeira e distancia de 27 metros do eixo da rodovia, com vegetação de pastagem.

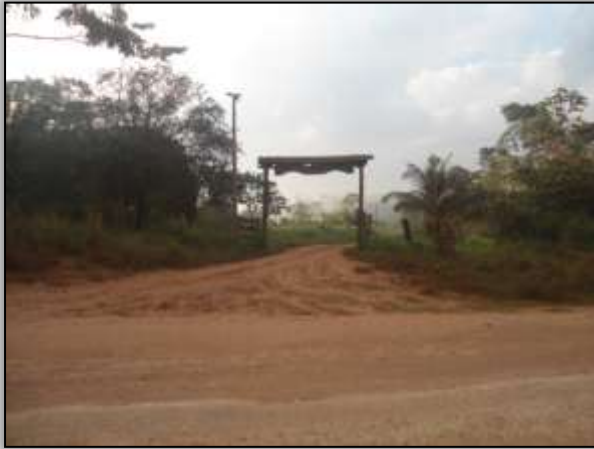
Nome	Lado	Localização (Coordenadas em graus decimais e Km)	Descrição	Fotos
Sítio Alegre	E	S 03.75068° W 053.83165° Km 839,4	Com pastagem e cerca de arame liso com portão de madeira e distancia de 8 metros do eixo da rodovia.

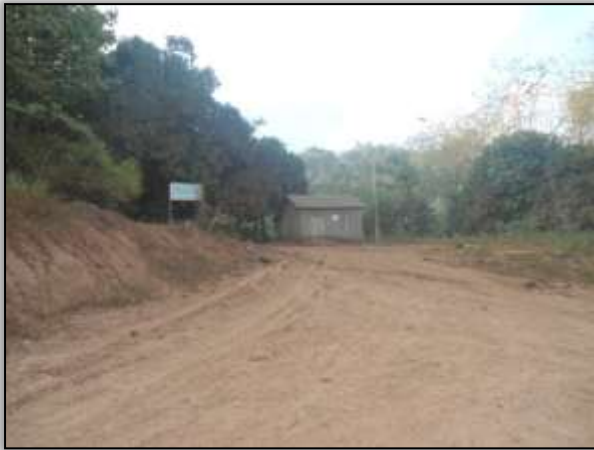
Faz. Alto alegre Prop. Nelson Nardini	E	S 03.75886° W 053.84692° Km 841,3	Propriedade cacaueteira, com cerca de arame farpado com 6 metros de distancia do eixo da rodovia. Com barzinho na entrada da propriedade e plantações de teca.

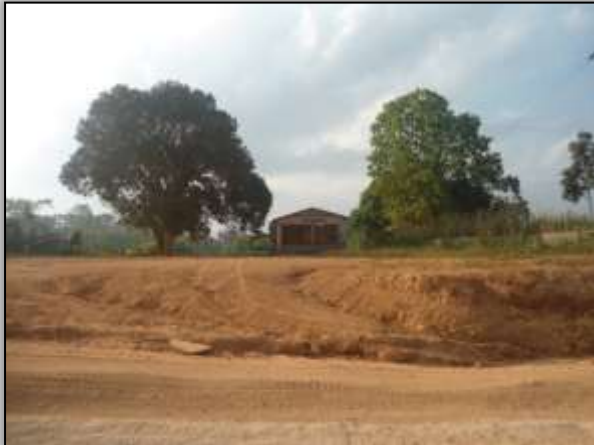
Nome	Lado	Localização (Coordenadas em graus decimais e Km)	Descrição	Fotos
Bar e mercearia Tocantins	E	S 03.76219° W 053.85569° Km 842,2	Bar e mercearia com, distancia de 31 metros do eixo da rodovia tendo neste mesmo local um pequeno campo de futebol e cerca de madeira.

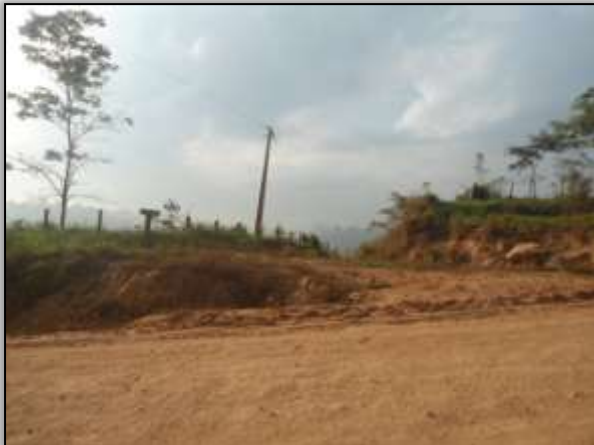
Não identificada	E	S 03.76825° W 053.86620° Km 843,5	Com pastagem e cerca de arame liso com madeira, portão de madeira com distancia de 13 metros do eixo da rodovia.

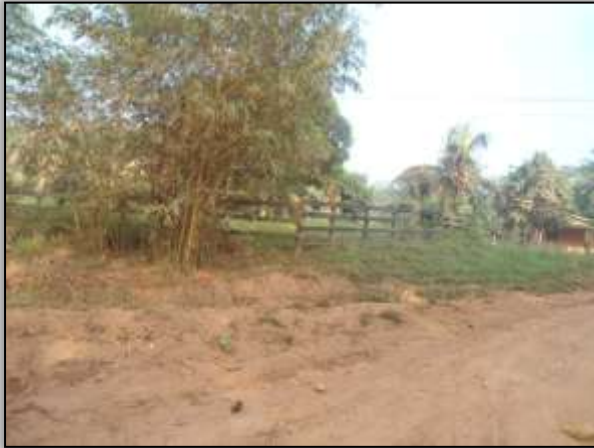
Nome	Lado	Localização (Coordenadas em graus decimais e Km)	Descrição	Fotos
Fazenda Marizeira	D	S 03.76903° W 053.87326° Km 844,4	Com pastagem e com um curral de madeira, distante 12 metros do eixo da rodovia, com plantação de bambu em frente.

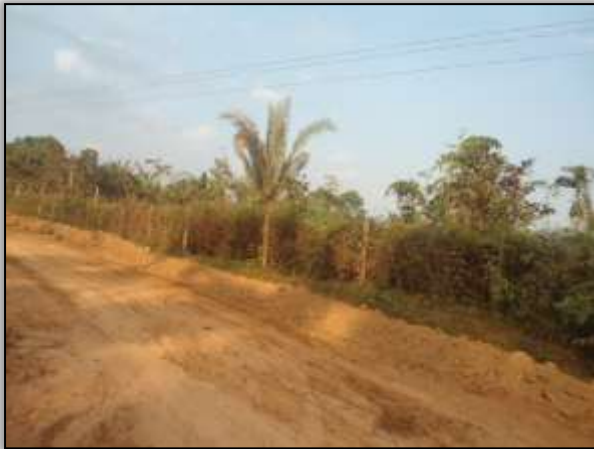
Não identificada	D	S 03.77488° W 053.88045° Km 845,4	Com pastagem, possui cerca de madeira com arame farpado e portão de madeira a 10 metros distante do eixo da rodovia.

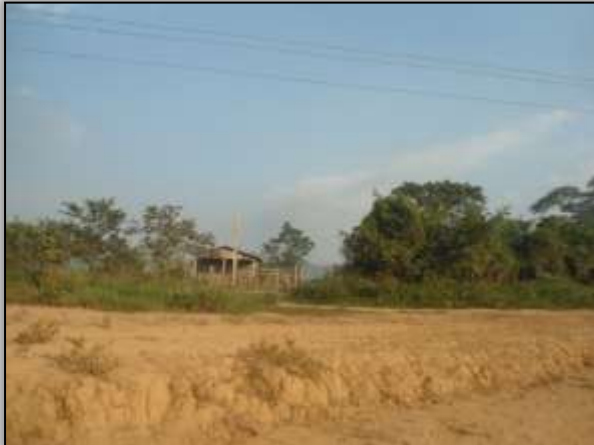
Nome	Lado	Localização (Coordenadas em graus decimais e Km)	Descrição	Fotos
Prop. Carlos	D	S 03.78426° W 053.89231° Km 847,2	Cerca de madeira com arame liso, portão de madeira, com pastagem e distancia de 23 metros do eixo da rodovia.

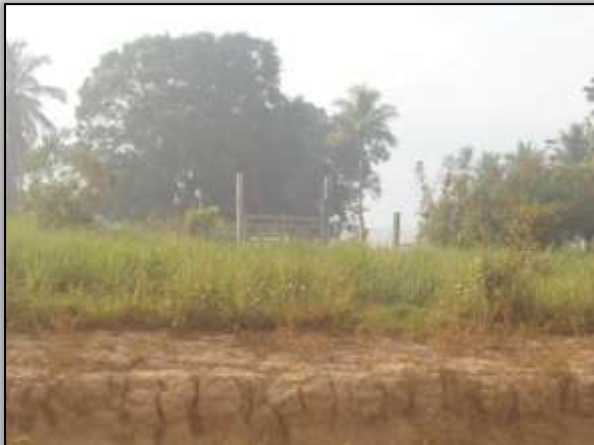
Não identificada	E	S 03.78470° W 053.89298° Km 847,2	Com pastagem, possui cerca de madeira com arame liso e com portão de madeira. Com distancia de 12 metros do eixo da rodovia.

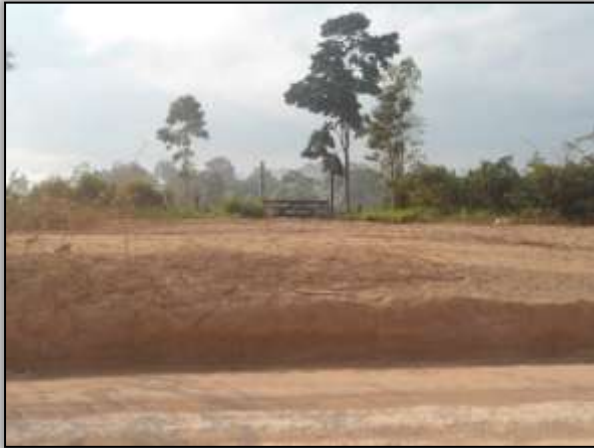
Nome	Lado	Localização (Coordenadas em graus decimais e Km)	Descrição	Fotos
Não identificada	E	S 03.78939° W 053.90097° Km 848,3	Com cerca de madeira e arame farpado, portão de madeira e vegetação de pastagem com distancia de 35 metros do eixo da rodovia.

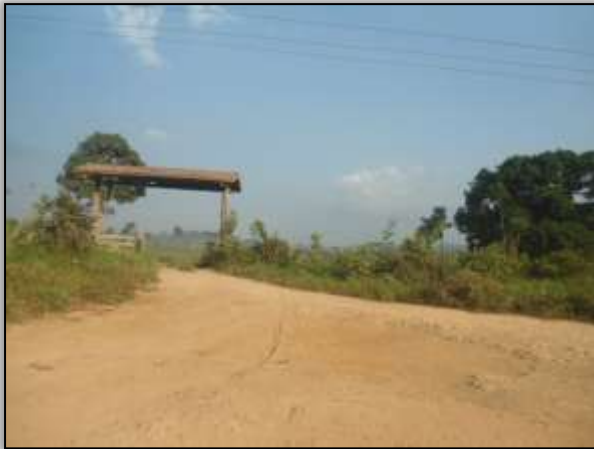
Não identificada	D	S 03.79182° W 053.90620° Km 849	Cerca de arame liso com madeira, portão de madeira, vegetação de pastagem, distancia de 26 metros do eixo da rodovia.

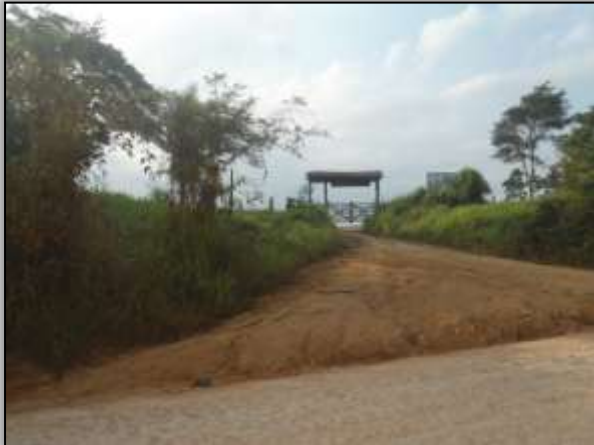
Nome	Lado	Localização (Coordenadas em graus decimais e Km)	Descrição	Fotos
Não identificada	E	S 03.79683° W 053.91405° Km 850	Cerca de madeira com arame liso, portão de madeira e pastagem. Distancia de 23 metros do eixo da rodovia.

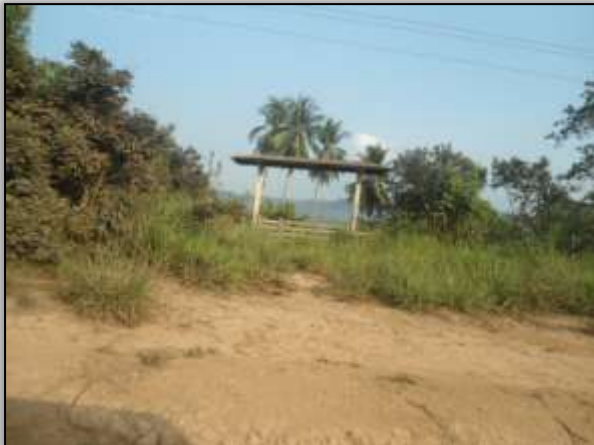
Não identificada	D	S 03.79654° W 053.91411° Km 850	Cerca de madeira com arame liso e portão de madeira, com pastagem e distancia de 16 metros do eixo da rodovia.

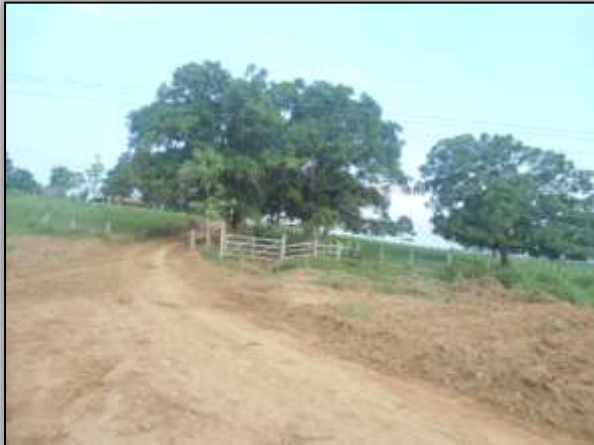
Nome	Lado	Localização (Coordenadas em graus decimais e Km)	Descrição	Fotos
Não identificada	D	S 03.79896° W 053.91890° Km 850,6	Com cerca de madeira e arame liso e portão de madeira, pastagem e distancia de 28 metros do eixo da rodovia.

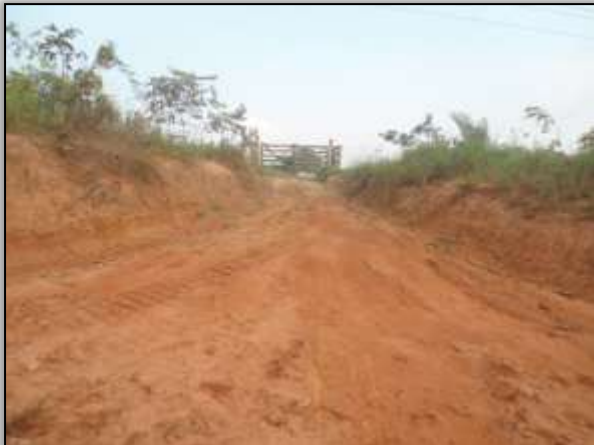
Não identificada	D	S 03.80084° W 053.92201° Km 851	Cerca de arame liso com portão de madeira, distancia de 23 metros do eixo da rodovia.

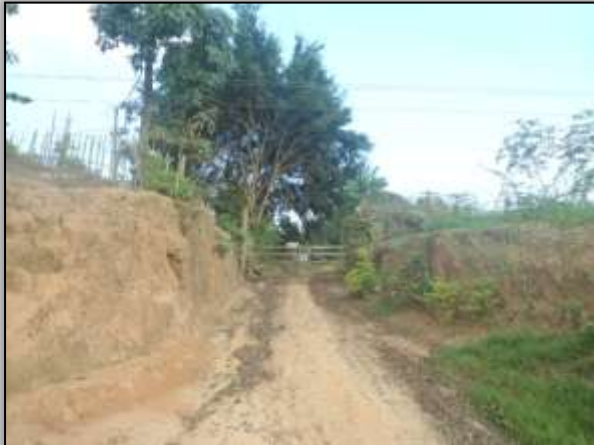
Nome	Lado	Localização (Coordenadas em graus decimais e Km)	Descrição	Fotos
Não identificada	D	S 03.80270° W 053.92531° Km 851,4	Com cerca de madeira e arame farpado com um curral de madeira, distancia de 12 metros do eixo da rodovia.

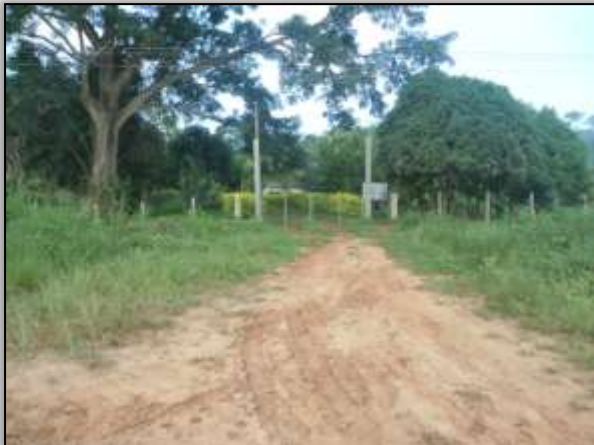
Fazenda Confiança	D	S 03.80853° W 053.93332° Km 852,6	Propriedade com cultivo de café. Existe um bueiro em frente, tendo também uma árvore sumaúma ao lado. Cerca de arame liso com 15 metros distante do eixo da rodovia.

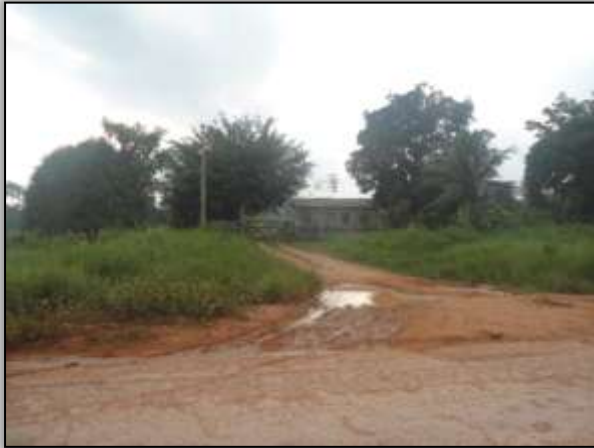
Nome	Lado	Localização (Coordenadas em graus decimais e Km)	Descrição	Fotos
Fazenda não identificada	E	S 03.80919° W 053.93357° Km 852,7	Cerca de arame liso portão de madeira, com distancia de 31 metros da rodovia.

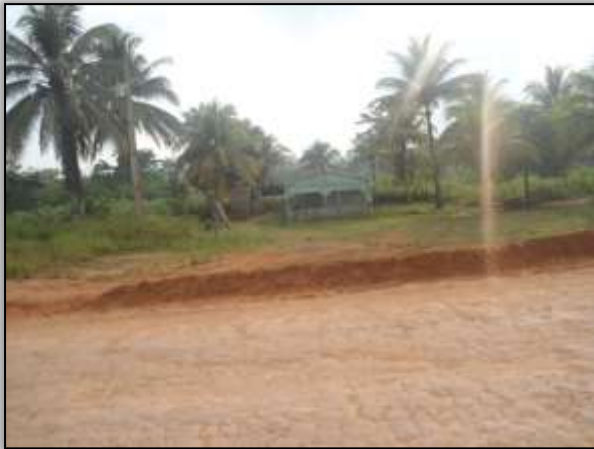
Não identificada	E	S 03.81756° W 053.93750° Km 853,7	Edificação de madeira que fica situada em frente à vicinal 205. Está a 28 metros distantes do eixo da rodovia. Não possui cerca e nem portão.

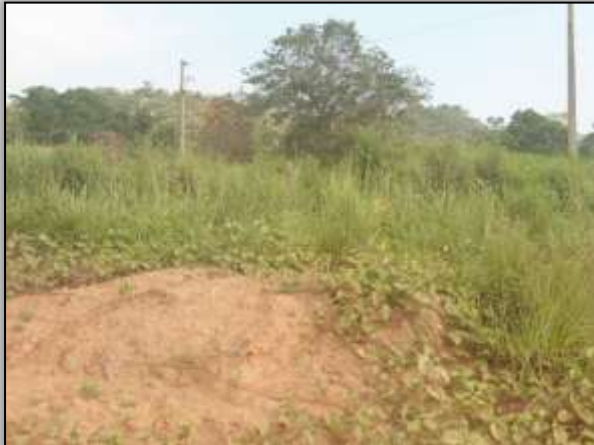
Nome	Lado	Localização (Coordenadas em graus decimais e Km)	Descrição	Fotos
Não identificada	D	S 03.82951° W 053.94100° Km 855,2	Com pastagem, possui cerca de madeira com arame farpado e portão de madeira, distancia de 8 metros do eixo da rodovia.

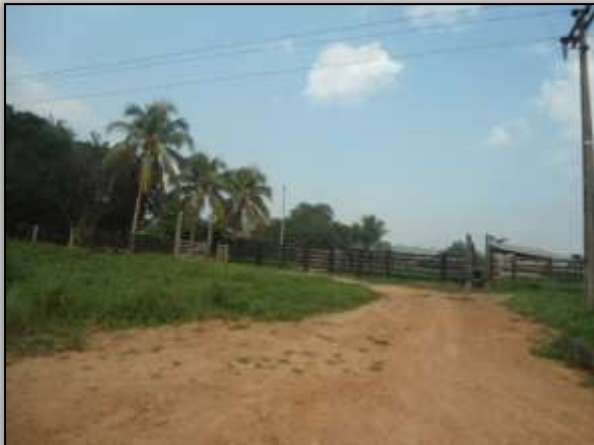
Sítio Trans. Goiás. Prop. Antônio	D	S 03.84470° W 053.95022° Km 857,3	Cerca de madeira com arame liso e portão de madeira e um curral de madeira, vegetação predominante pastagem. Com distancia de 25 metros do eixo da rodovia.

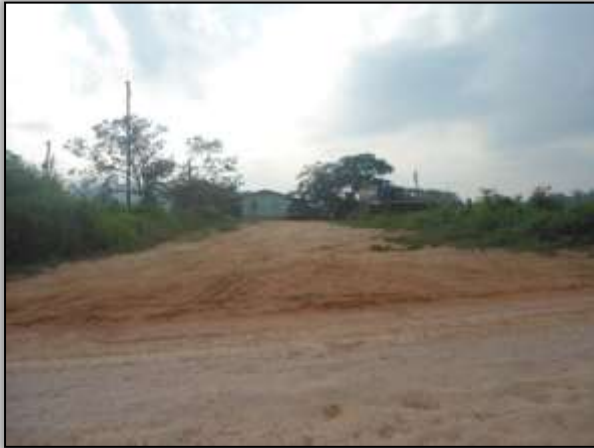
Nome	Lado	Localização (Coordenadas em graus decimais e Km)	Descrição	Fotos
Prop. Otaviano	E	S 03.84521° W 053.95009° Km 857,3	Com cerca de arame liso sem portão, com pastagem e distancia de 20 metros do eixo da rodovia.

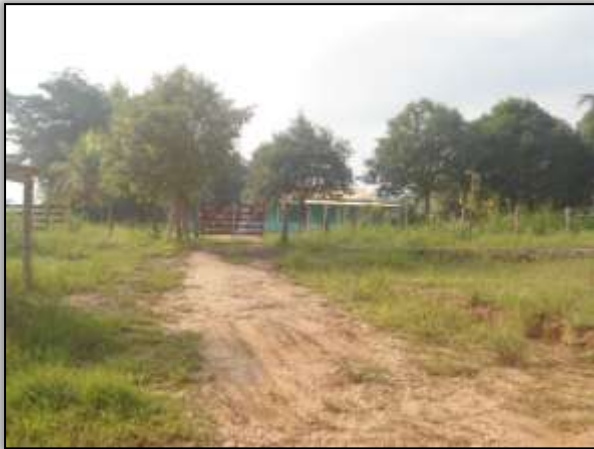
Não identificada	E	S 03.85452° W 053.96351° Km 859,3	Cerca de madeira e arame liso, portão de madeira, curral, vegetação de pastagem com uma casa de alvenaria, distancia de 28 metros do eixo da rodovia.

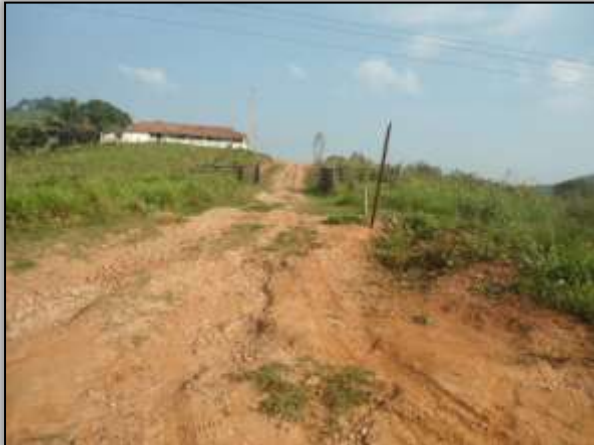
Nome	Lado	Localização (Coordenadas em graus decimais e Km)	Descrição	Fotos
Faz. Bom Jesus Pro. Manoel Graciano	D	S 03.85655° W 053.97129° Km 860,2	Cerca de madeira com arame liso e portão de madeira, casa de alvenaria e com pastagem, distancia de 31 metros do eixo da rodovia.

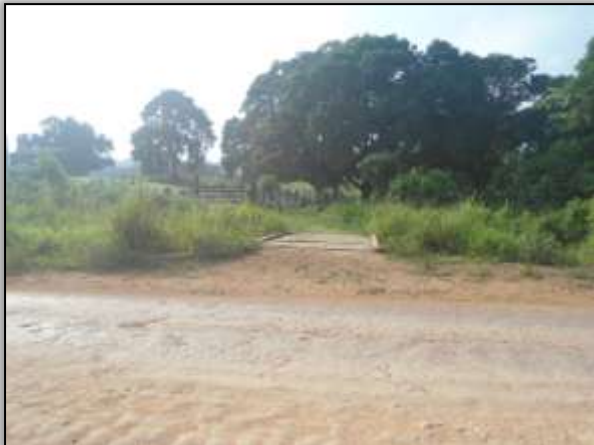
Não identificada	E	S 03.85742° W 053.97290° Km 860,4	Cerca de madeira e arame liso, com portão de madeira, pastagem e distancia de 22 metros do eixo da rodovia. Passagem de corpo hídrico.

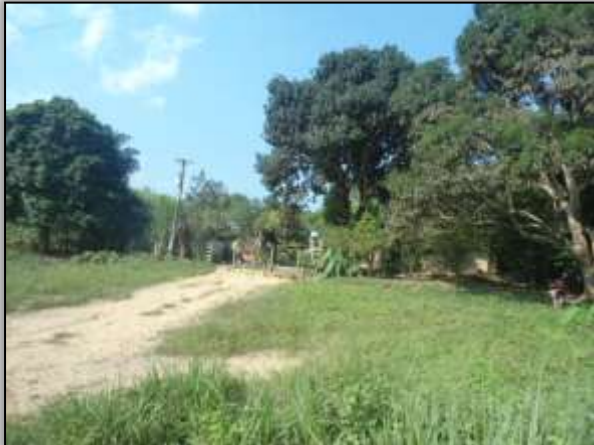
Nome	Lado	Localização (Coordenadas em graus decimais e Km)	Descrição	Fotos
Não identificada	D	S 03.86593° W 053.98782° Km 862,4	Cerca de madeira com arame liso e portão de madeira, distancia de 28 metros do eixo da rodovia e arvores frutíferas na entrada.

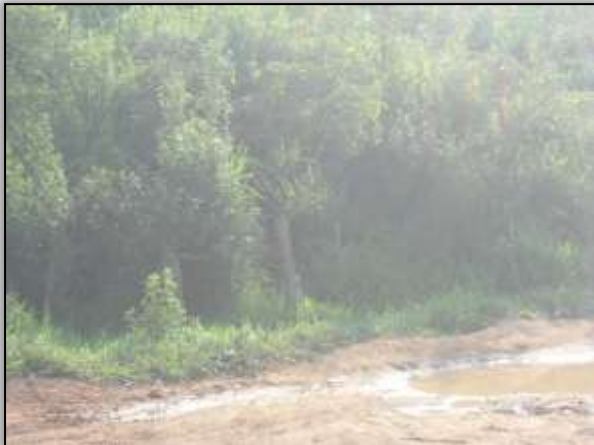
Não identificada	E	S 03.86593° W 053.98782° Km 862,4	Cerca de arame liso com madeira com portão de madeira, vegetação de pastagem. Distancia de 30 metros do eixo da rodovia. Residência de madeira.

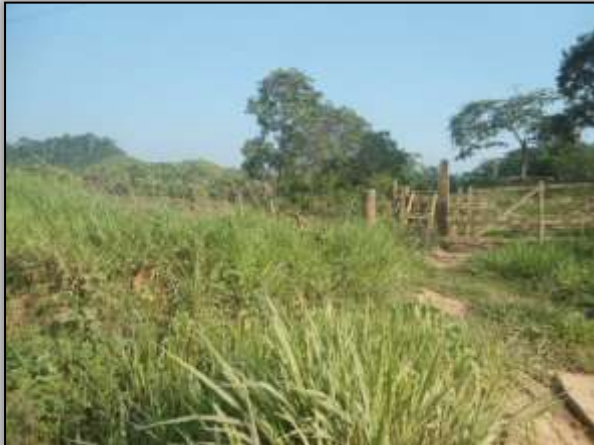
Nome	Lado	Localização (Coordenadas em graus decimais e Km)	Descrição	Fotos
Fazenda Boa vista	D	S 03.86571° W 054.00091° Km 864,4	Cerca de madeira com arame farpado e com portão de madeira. Possui pastagem e vegetação de capoeira. A cerca fica a 7 metros da rodovia.

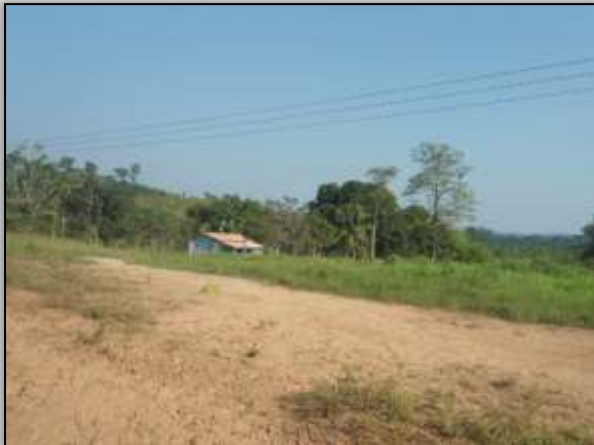
Não identificada	D	S 03.85715° W 054.03595° Km 868,5	Cerca de madeira com arame liso e portão de madeira, com pastagem, residência de madeira vegetação e pastagem com 36 metros distante do eixo da rodovia.

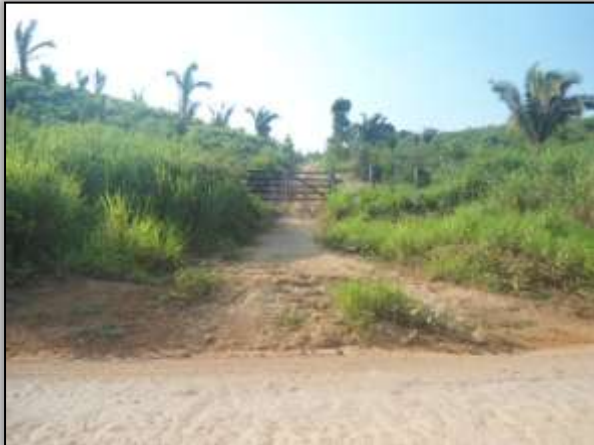
Nome	Lado	Localização (Coordenadas em graus decimais e Km)	Descrição	Fotos
Não identificada	E	S 03.85676° W 054.03934° Km 868,9	Com cerca de madeira com arame liso e portão de madeira, com 20 metros distantes do eixo da rodovia com pastagem.

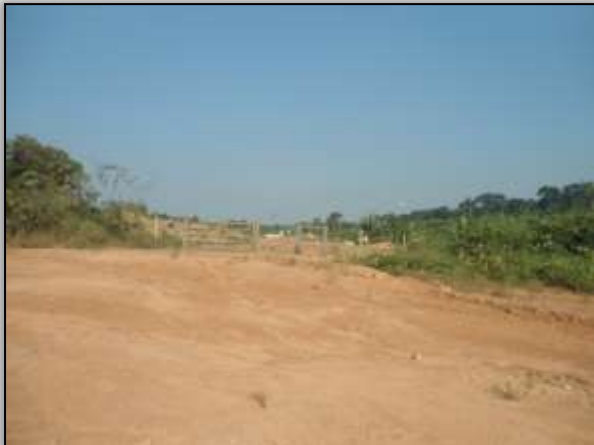
Não identificada	D	S 03.85783° W 054.04473° Km 869,6	Com cerca de madeira com arame liso e portão de madeira, com pastagem, distancia de 26 metros do eixo da rodovia.

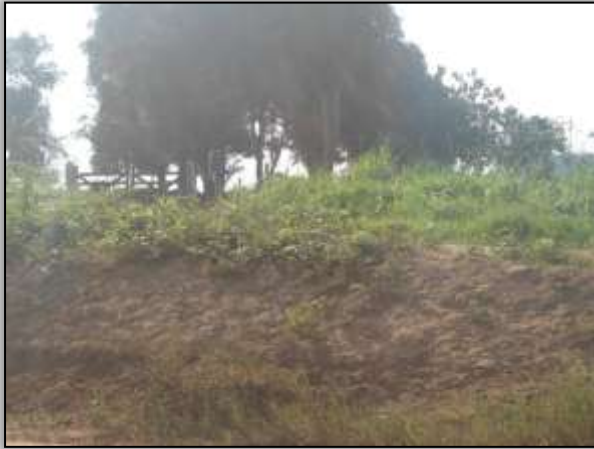
Nome	Lado	Localização (Coordenadas em graus decimais e Km)	Descrição	Fotos
Não identificada	E	S 03.85908° W 054.04665° Km 869,8	Com cerca de arame liso com madeira, e portão de madeira e pastagem. Com 27 metros distancia do eixo da rodovia.

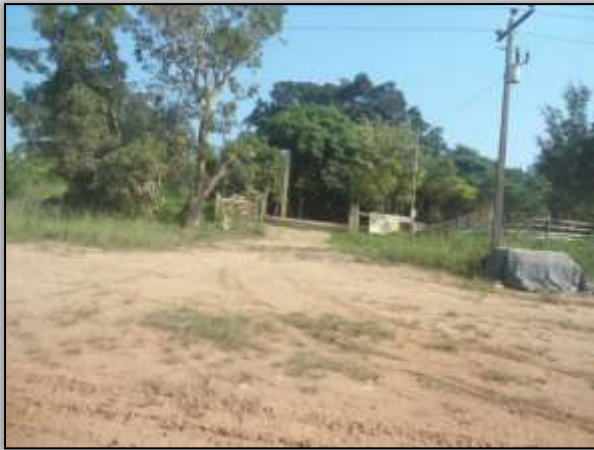
Não identificada	D	S 03.85918° W 054.05606° Km 870,9	Com cerca de madeira, casa de madeira com 24 metros distante do eixo da rodovia.

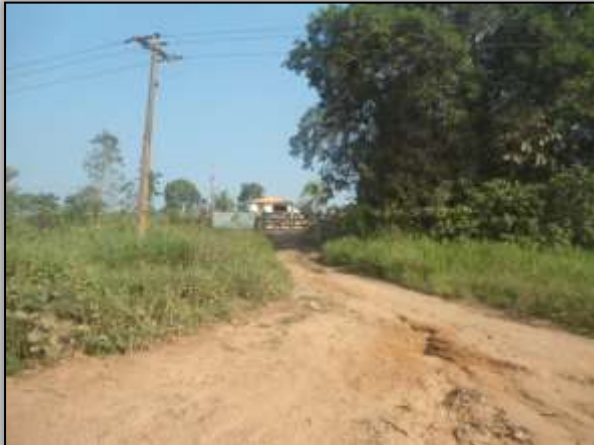
Nome	Lado	Localização (Coordenadas em graus decimais e Km)	Descrição	Fotos
Não identificada	D	S 03.85921° W 054.05686° Km 871	Cerca de madeira e arame liso com portão de madeira e distancia de 28 metros do eixo da rodovia. Edificação de alvenaria.

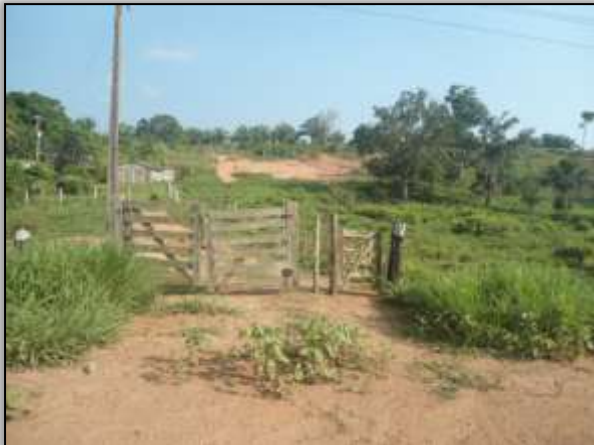
Fazenda Coqueiro	D	S 03.85928° W 054.06828° Km 872,2	Cerca de madeira e arame liso, com pastagem e portão de madeira. Distancia de 6 metros do eixo da rodovia. Edificação de madeira.

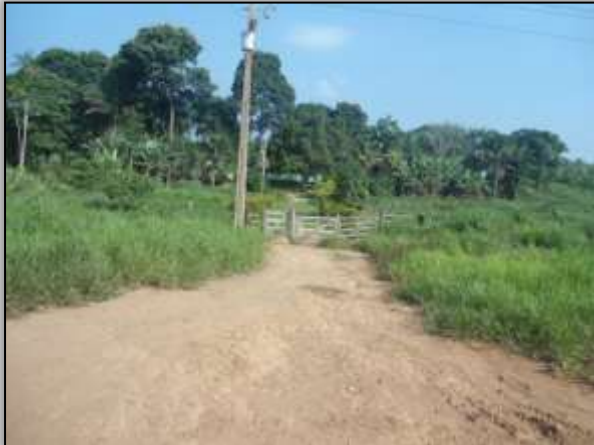
Nome	Lado	Localização (Coordenadas em graus decimais e Km)	Descrição	Fotos
Não identificada	D	S 03.86004° W 054.07364° Km 872,9	Cerca de madeira com arame liso e portão de madeira e vegetação predominante pastagem com distancia de 22 metros do eixo da rodovia. Edificação de madeira.

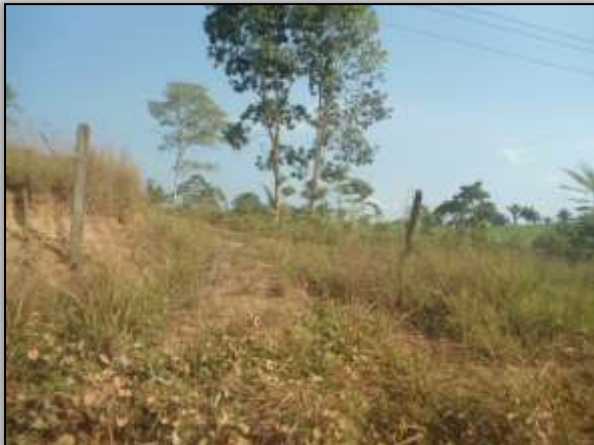
Não identificada	D	S 03.85708° W 054.11587° Km 884	Cerca de madeira com arame farpado distante de 7 metros do eixo da rodovia. Com formação de pasto.

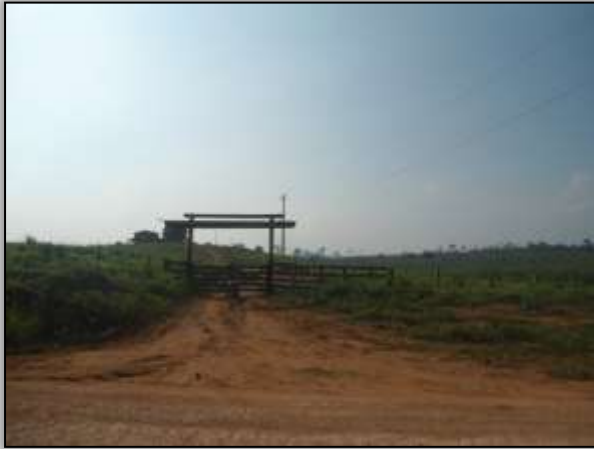
Nome	Lado	Localização (Coordenadas em graus decimais e Km)	Descrição	Fotos
Não identificada	E	S 03.85751° W 054.11691° Km 884,2	Cerca de madeira com arame liso e portão de madeira, distancia de 12 metros do eixo da rodovia. Vegetação predominante pastagem.

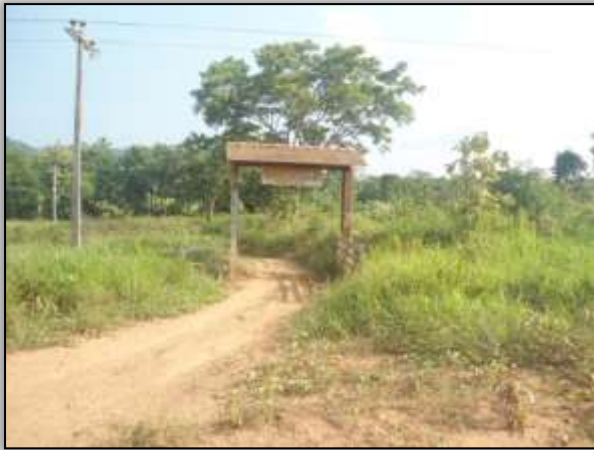
Fazenda Beija-flor	D	S 03.85250° W 054.14503° Km 887,4	Cerca de madeira com arame liso, portão de madeira e pastagem. Distancia de 15 metros do eixo da rodovia.

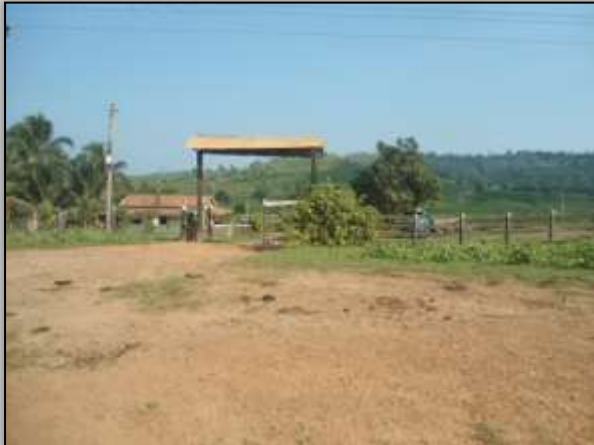
Nome	Lado	Localização (Coordenadas em graus decimais e Km)	Descrição	Fotos
Não identificada	D	S 03.85398° W 054.16403° Km 889,6	Cerca de madeira com arame liso e portão de madeira. A cerca desta propriedade está bem próxima aos postes de sustentação da rede de energia elétrica a uma distância de 14 metros do eixo da rodovia.

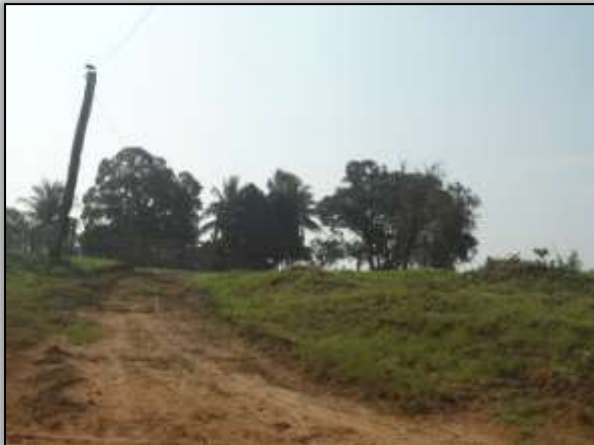
Não identificada	E	S 03.85398° W 054.16403° Km 889,6	Curral, cerca de arame liso com madeira portão de madeira, pastagem e distancia de 24 metros do eixo da rodovia.

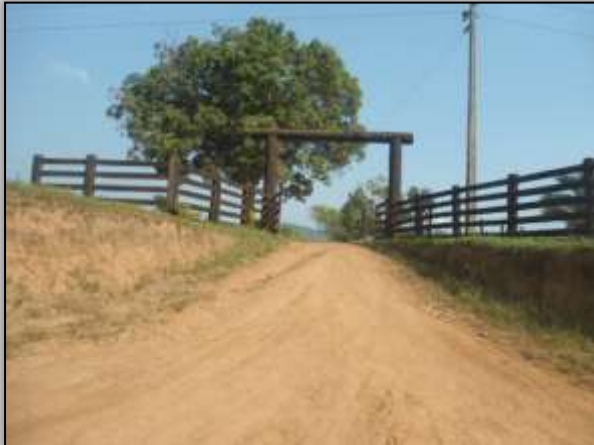
Nome	Lado	Localização (Coordenadas em graus decimais e Km)	Descrição	Fotos
Não identificada	D	S 03.86031° W 054.18633° Km 892,1	Cerca de madeira com arame liso, pastagem e portão de madeira. Esta propriedade fica em frente à Vicinal Rio das Pedras (235 sul), com a cerca a 10 metros do eixo da rodovia.

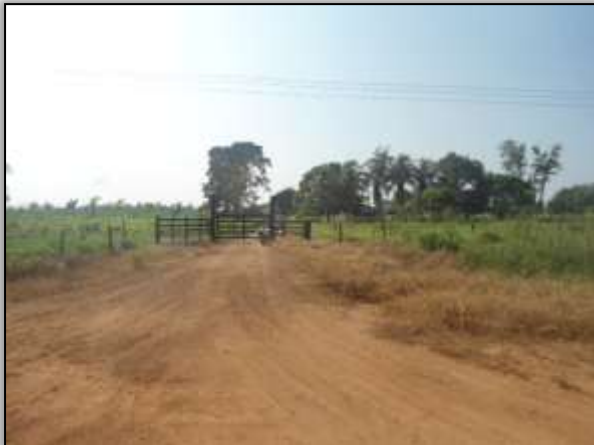
Não identificada	E	S 03.86103° W 054.18828° Km 892,3	Com cerca de madeira com arame liso e portão de madeira, pastagem e distancia de 27 metros do eixo da rodovia.

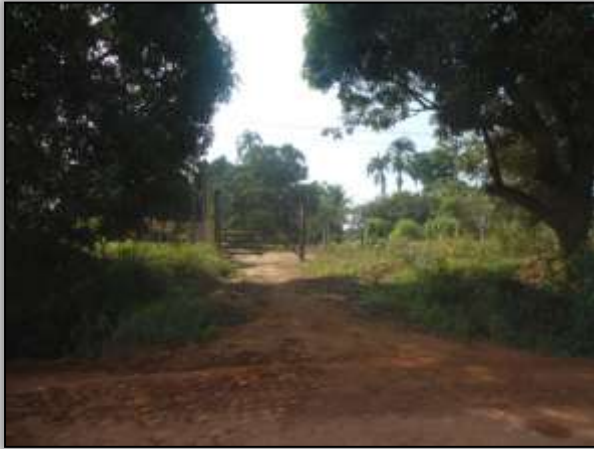
Nome	Lado	Localização (Coordenadas em graus decimais e Km)	Descrição	Fotos
Não identificada	E	S 03.86188° W 054.19307° Km 892,9	Cerca de madeira e arame liso, pastagem e portão de madeira com 20 metros distante do eixo da rodovia.

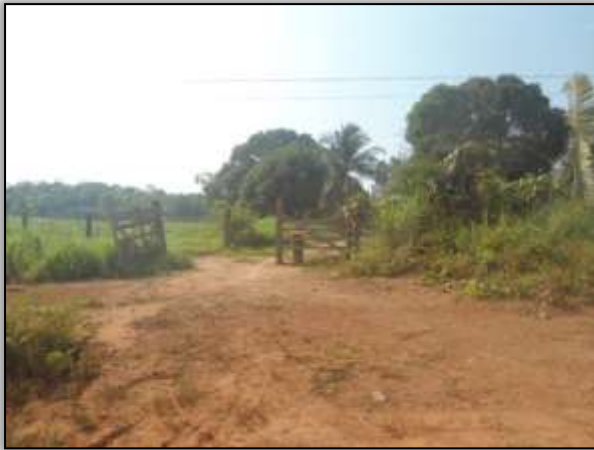
Não identificada	E	S 03.86286° W 054.19738° Km 893,3	Cerca de madeira com arame liso, pastagem e portão de madeira e a cerca da propriedade está a 12 metros de distância do eixo da rodovia. Esta propriedade fica em frente à pista de pouso do município de Placas.

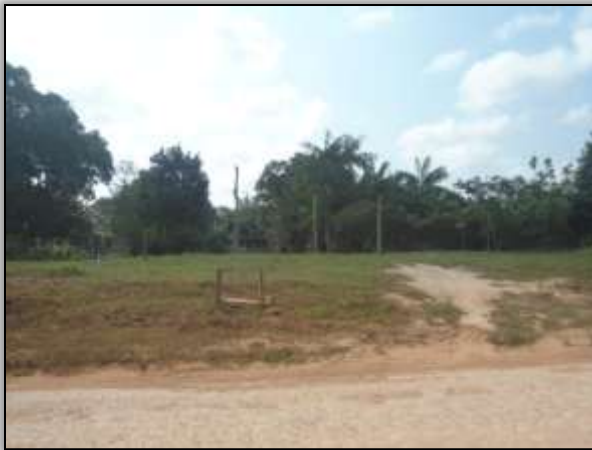
Nome	Lado	Localização (Coordenadas em graus decimais e Km)	Descrição	Fotos
Não identificada	E	S 03.87462° W 054.23683° Km 898,02	Cerca de madeira com arame farpado, sem portão, com pastagem e cacau. Distancia de 10 metros do eixo da rodovia.

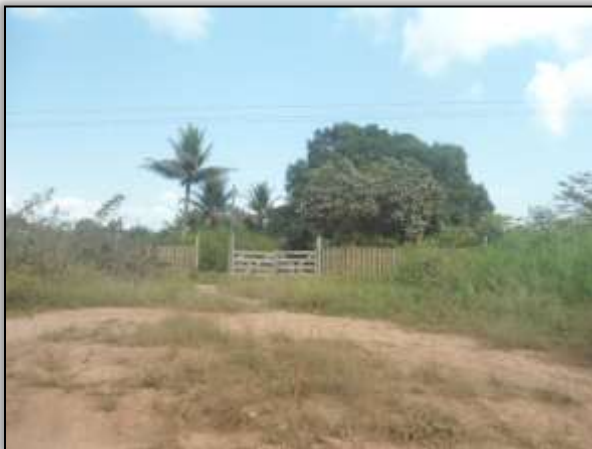
Não identificada	D	S 03.87501° W 054.23817° Km 898,1	Cerca de madeira com portão de madeira, e com distancia de 18 metros do eixo da rodovia, pastagem e plantas frutíferas.

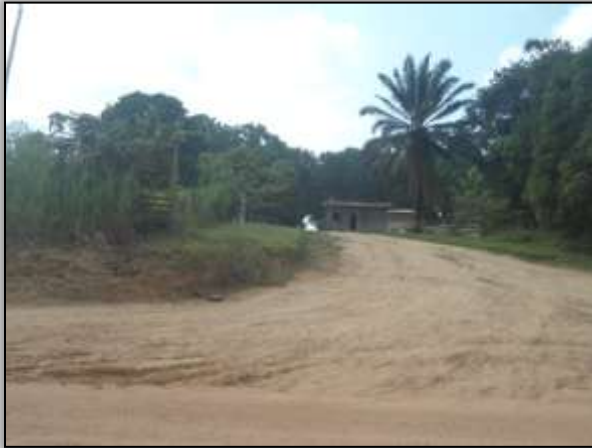
Nome	Lado	Localização (Coordenadas em graus decimais e Km)	Descrição	Fotos
Não identificada	E	S 03.87584° W 054.24282° Km 898,6	Cerca de madeira vegetação em pastagem, e distancia de 10 metros do eixo da rodovia.

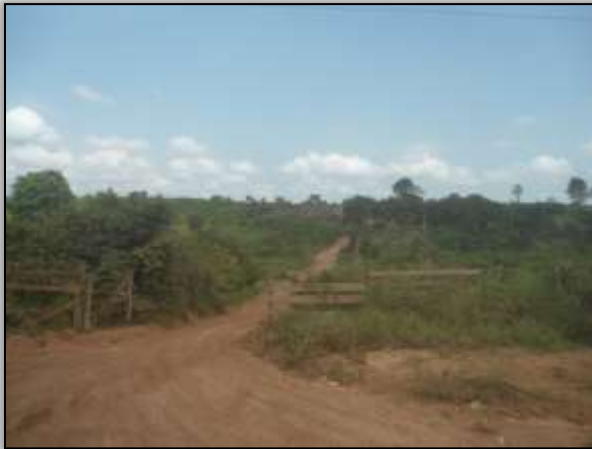
Não identificada	D	S 03.87666° W 054.24521° Km 898,9	Cerca de madeira com arame farpado, portão de madeira, pastagem e distancia de 14 metros do eixo da rodovia.

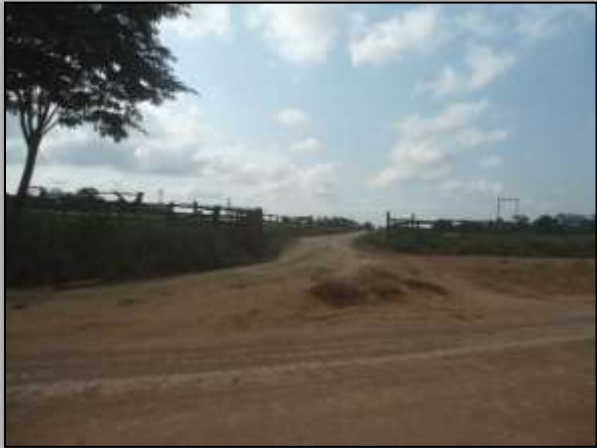
Nome	Lado	Localização (Coordenadas em graus decimais e Km)	Descrição	Fotos
Não Identificada	E	S 03.87932° W 054.25091° Km 899,5	Cerca de madeira, distancia de 15 metros do eixo da rodovia. Com formação de pasto na entrada.

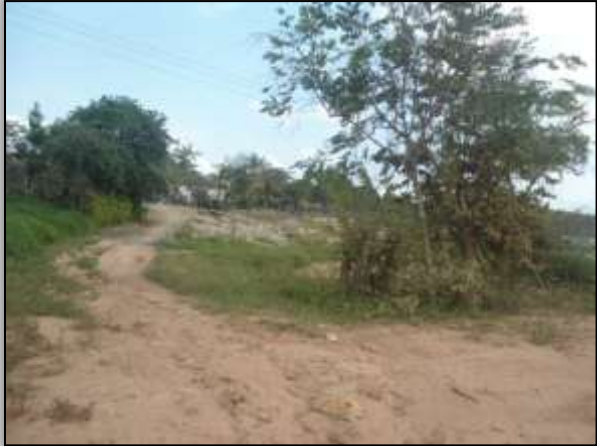
Não identificada	D	S 03.88012° W 054.25256° Km 899,8	Cerca de madeira com arame farpado distancia de 10 metros de eixo da rodovia.

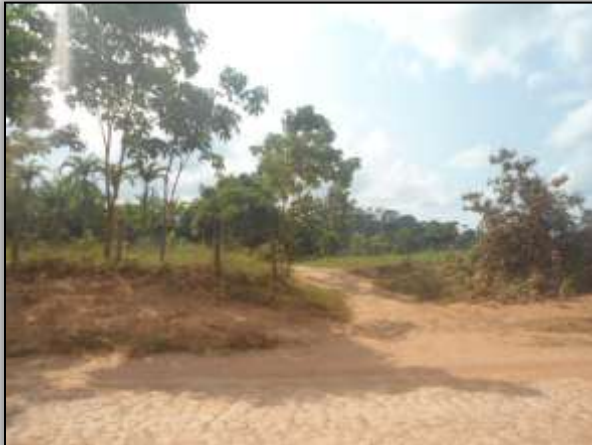
Nome	Lado	Localização (Coordenadas em graus decimais e Km)	Descrição	Fotos
Não identificada	E	S 03.88071° W 054.25407° Km 900	Cerca de madeira, vegetação pastagem, distancia de 15 metros do eixo da rodovia.

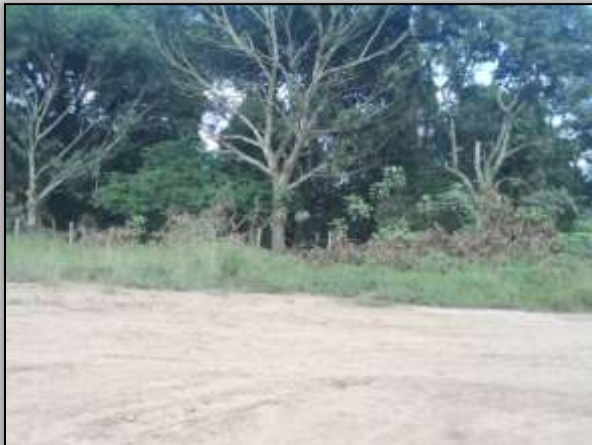
Não identificada	D	S 03.88071° W 054.25407° Km 900	Cerca de madeira com arame liso, com plantas frutíferas na entrada da propriedade. Distancia de 21 metros do eixo da rodovia.

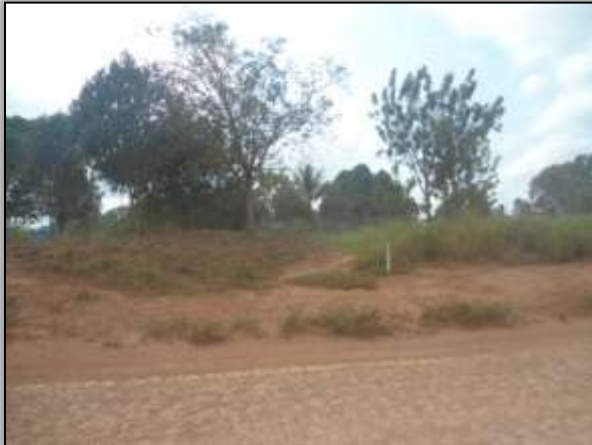
Nome	Lado	Localização (Coordenadas em graus decimais e Km)	Descrição	Fotos
Não identificada	E	S 03.88115° W 054.25464° Km 900,1	Com cerca de madeira com arame liso e com portão de madeira. A cerca fica a 8 metros de distância do eixo da rodovia.

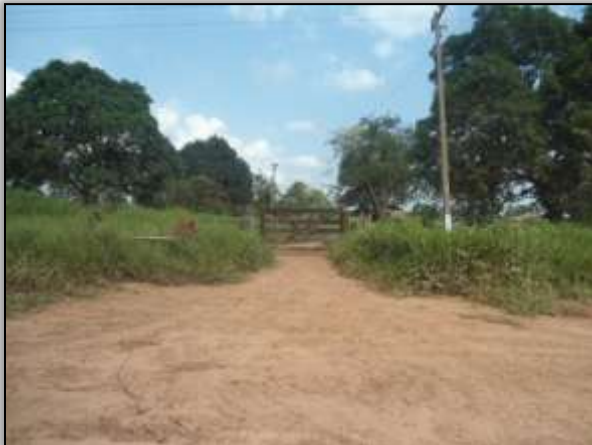
Não identificada	D	S 03.88440° W 054.26116° Km 900,9	Cerca de madeira com arame liso, vegetação pastagem e distancia de 21 metros do eixo da rodovia, portão de madeira. Vale lembrar que as quilometragens foram atualizadas com o estaqueamento feito pela construtora.

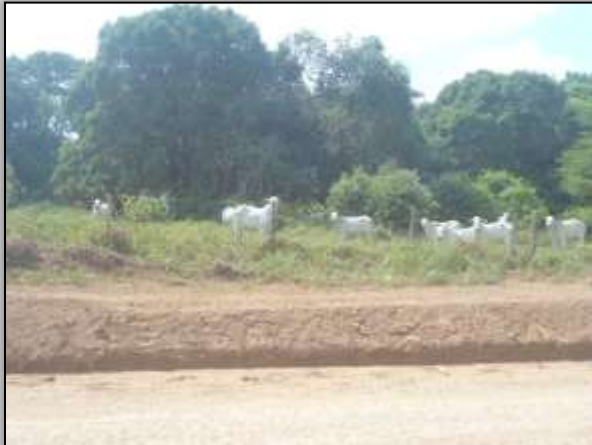
Nome	Lado	Localização (Coordenadas em graus decimais e Km)	Descrição	Fotos
Não identificada	E	S 03.88604° W 054.26442° Km 901,3	Cerca de madeira com arame liso, portão de arame e pastagem. Com distancia de 8 metros do eixo da rodovia. Vale lembrar que as quilometragens foram atualizadas com o estaqueamento feito pela construtora.

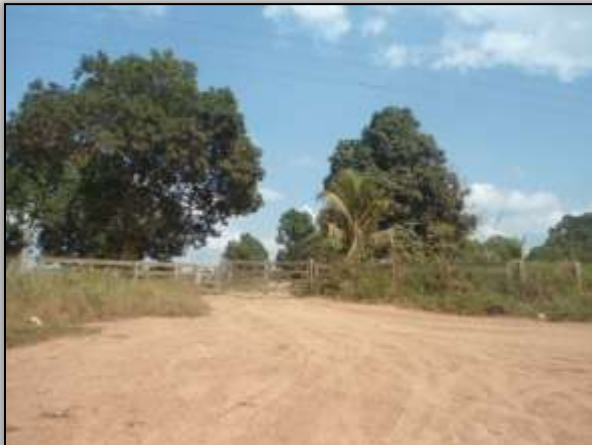
José Alves	D	S 03.88791° W 054.26826° Km 901,8	Com pastagem, possui cerca de arame liso e com portão de madeira, a 14 metros de distância do eixo da rodovia. Vale lembrar que as quilometragens foram atualizadas com o estaqueamento feito pela construtora.

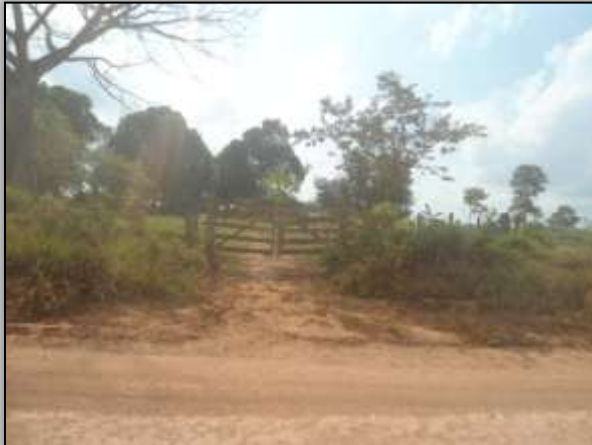
Nome	Lado	Localização (Coordenadas em graus decimais e Km)	Descrição	Fotos
Propriedade do Sr. Danilo Limberg	E	S 03.88880° W 054.26910° Km 901,9	Com pastagem, possui cerca de arame farpado com portão de madeira. A referência é uma Sumaúma em frente à propriedade. Vale lembrar que as quilometragens foram atualizadas com o estaqueamento feito pela construtora.

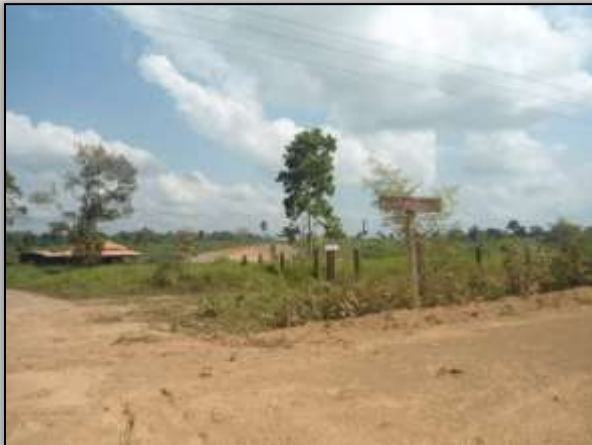
Não identificada	D	S 03.89142° W 054.27449° Km 902,6	Cerca de arame liso a 12 metros do eixo da rodovia com formação de pastagem. Vale lembrar que as quilometragens foram atualizadas com o estaqueamento feito pela construtora.

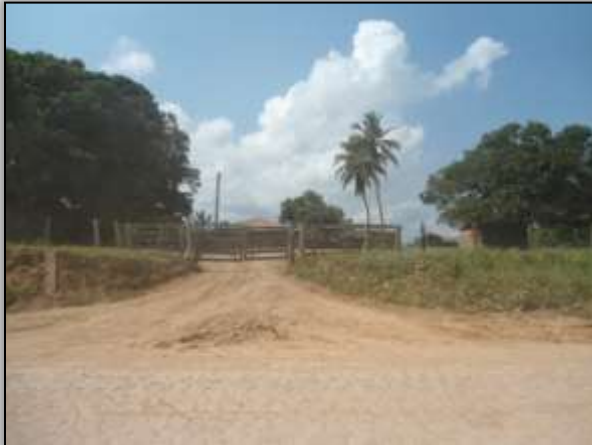
Nome	Lado	Localização (Coordenadas em graus decimais e Km)	Descrição	Fotos
Não identificada	E	S 03.88981° W 054.27785° Km 903,1	Cerca de madeira com arame liso portão de madeira, pastagem e com distancia de 16 metros do eixo da rodovia, tendo pontos da cerca que chega a 7 metros da rodovia. Vale lembrar que as quilometragens foram atualizadas com o estaqueamento feito pela construtora.

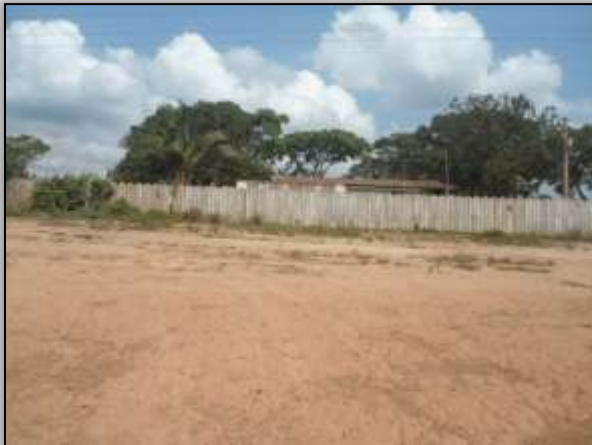
Laticínio mandacaru	D	S 03.88790° W 054.29836° Km 905,4	Propriedade particular laticínio mandacaru, distancia de 25 metros do eixo da rodovia. Vale lembrar que as quilometragens foram atualizadas com o estaqueamento feito pela construtora.

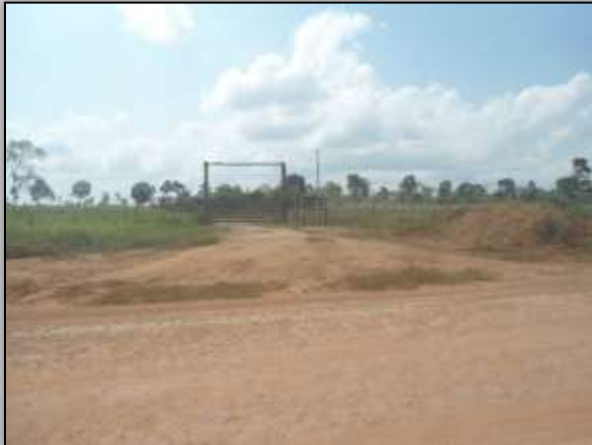
Nome	Lado	Localização (Coordenadas em graus decimais e Km)	Descrição	Fotos
Propriedade do Sr. Valdecir	E	S 03.88920° W 054.30340° Km 906,1	Com pastagem, possui cerca de madeira com arame farpado e com portão de madeira a 20 metros do eixo da rodovia. Vale lembrar que as quilometragens foram atualizadas com o estaqueamento feito pela construtora.

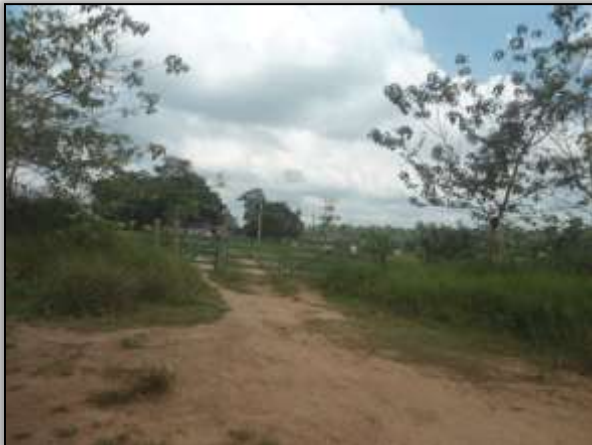
Propriedade do Sr. Péricles	D	S 03.89003° W 054.32728° Km 909	Com pastagem, possui cerca de madeira com arame liso e com portão de madeira a 15 metros da rodovia. Vale lembrar que as quilometragens foram atualizadas com o estaqueamento feito pela construtora.
