BR-230/422/PA

8º Relatório de Acompanhamento dos Programas Ambientais (RA – 8)

OITAVO RELATÓRIO DE ACOMPANHAMENTO DA EXECUÇÃO DOS PROGRAMAS AMBIENTAIS

3.12. PROGRAMA DE REGULAMENTAÇÃO E CONTROLE DA FAIXA DE DOMÍNIO - PROFAIXA

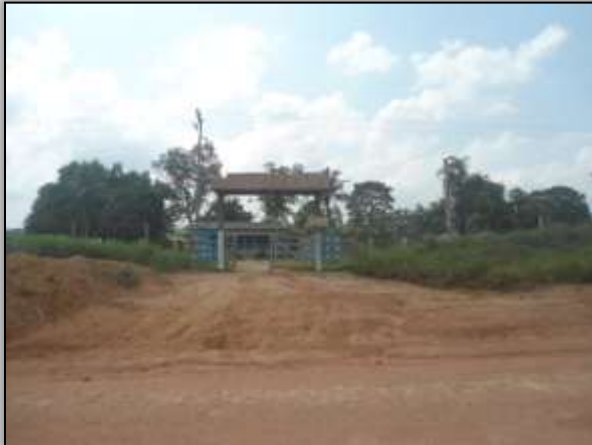
Nome	Lado	Localização (Coordenadas em graus decimais e Km)	Descrição	Fotos
Não identificada	E	S 03.89191° W 054.33325° Km 909,7	Cerca de madeira com arame liso e portão de madeira, a 14 metros da rodovia. Vale lembrar que as quilometragens foram atualizadas com o estaqueamento feito pela construtora.

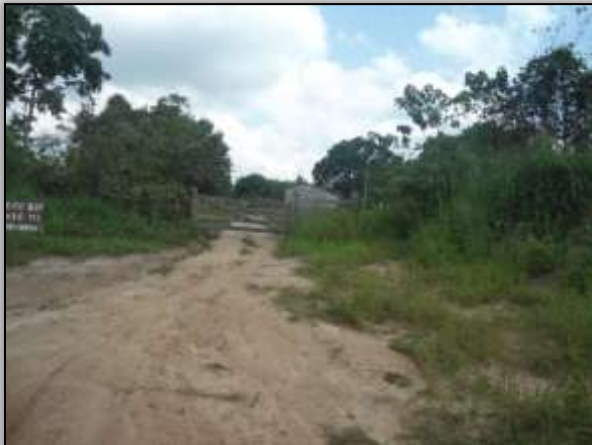
Não identificada	D	S 03.89195° W 054.33418° Km 909,8	Com pastagem, possui cerca de madeira com arame liso e portão de madeira, a 12 metros da rodovia. Vale lembrar que as quilometragens foram atualizadas com o estaqueamento feito pela construtora.

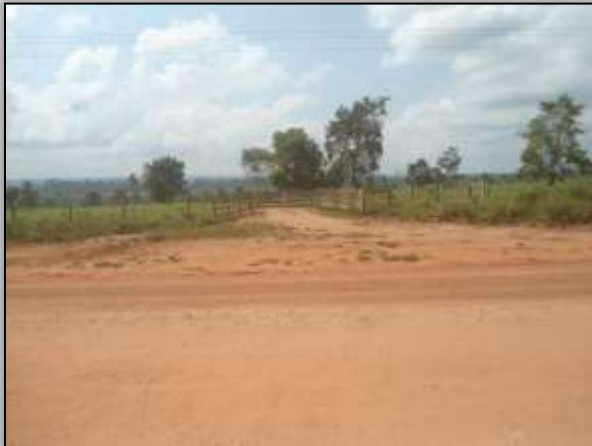
Nome	Lado	Localização (Coordenadas em graus decimais e Km)	Descrição	Fotos
Não identificada	E	S 03.88933° W 054.34203° Km 910,7	Cerca de madeira com arame liso e portão de madeira, a 10 metros distantes do eixo da rodovia. Vale lembrar que as quilometragens foram atualizadas com o estaqueamento feito pela construtora.

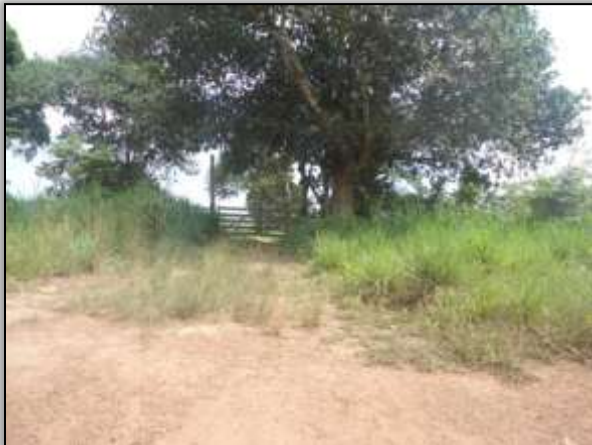
Não identificada	D	S 03.88871° W 054.34298° Km 910,8	Cerca de madeira com arame liso, portão de madeira, com pastagem. Distancia de 23 metros do eixo da rodovia. Vale lembrar que as quilometragens foram atualizadas com o estaqueamento feito pela construtora.

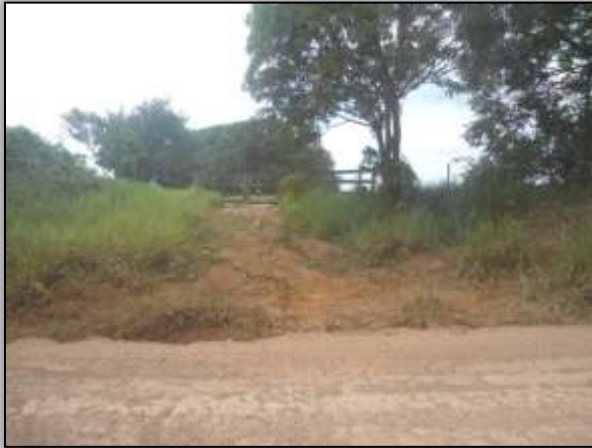
Nome	Lado	Localização (Coordenadas em graus decimais e Km)	Descrição	Fotos
Não identificada	E	S 03.88488° W 054.35580° Km 912,3	Cerca de madeira com arame liso, pastagem e distancia de 18 metros do eixo da rodovia. Vale lembrar que as quilometragens foram atualizadas com o estaqueamento feito pela construtora.

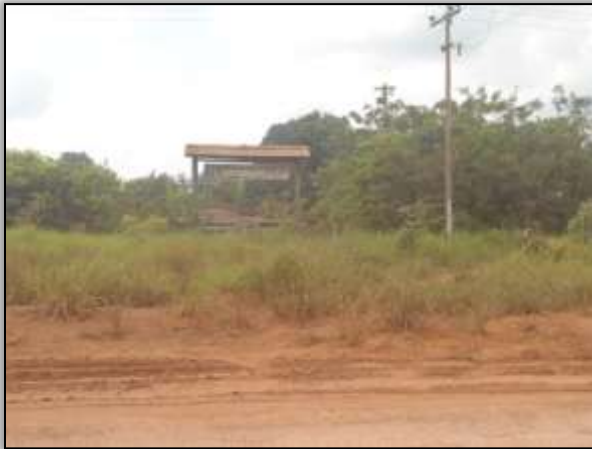
Faz. São Vicente	E	S 03.88455° W 054.35788° Km 912,5	Cerca de arame liso com madeira, pastagem e distancia de 25 metros do eixo da rodovia. Vale lembrar que as quilometragens foram atualizadas com o estaqueamento feito pela construtora.

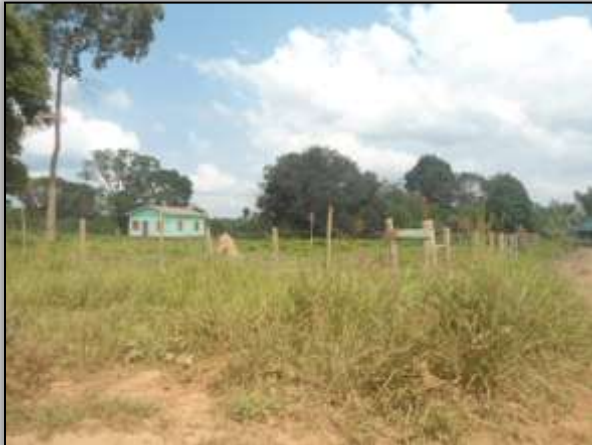
Nome	Lado	Localização (Coordenadas em graus decimais e Km)	Descrição	Fotos
Não identificada	D	S 03.88191° W 054.37520° Km 914,5	Cerca de arame farpado com madeira, sem portão, distancia de 14 metros do eixo da rodovia. Vale lembrar que as quilometragens foram atualizadas com o estaqueamento feito pela construtora.

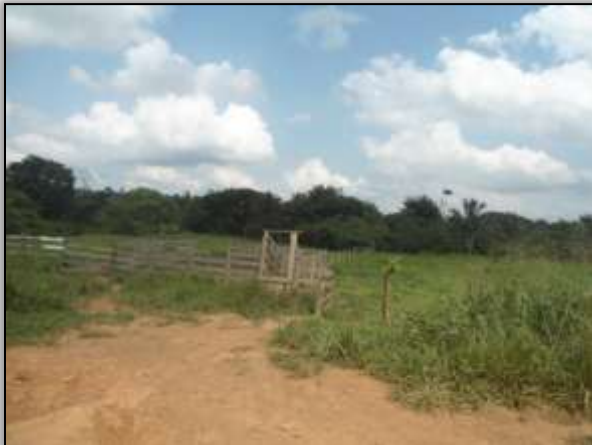
Não identificado	D	S 03.88362° W 054.38216° Km 915,2	Curral de madeira na faixa de domínio, próximo ao igarapé muraquitã. Com 14 metros do eixo da rodovia. Vale lembrar que as quilometragens foram atualizadas com o estaqueamento feito pela construtora.

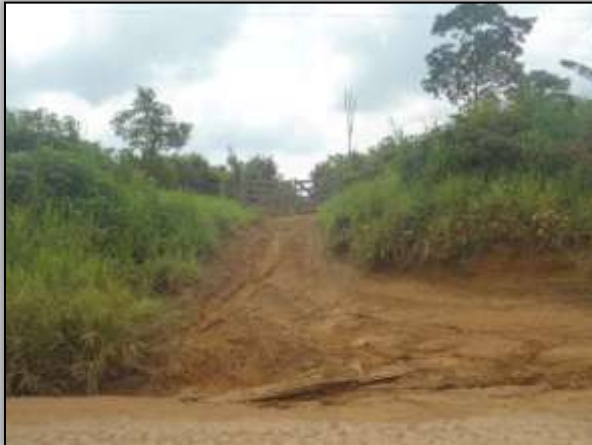
Nome	Lado	Localização (Coordenadas em graus decimais e Km)	Descrição	Fotos
Não identificada	E	S 03.88673° W 054.39114° Km 916,2	Cerca de madeira com arame liso, portão de madeira, distancia 25 metros do eixo da rodovia. Vale lembrar que as quilometragens foram atualizadas com o estaqueamento feito pela construtora.

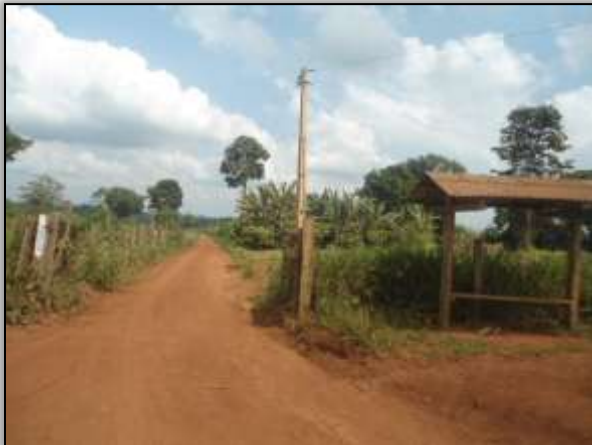
Não identificada	D	S 03.88945° W 054.40659° Km 918	Com cerca de arame liso e com portão de madeira, com distancia de 10 metros do eixo da rodovia. Vale lembrar que as quilometragens foram atualizadas com o estaqueamento feito pela construtora.

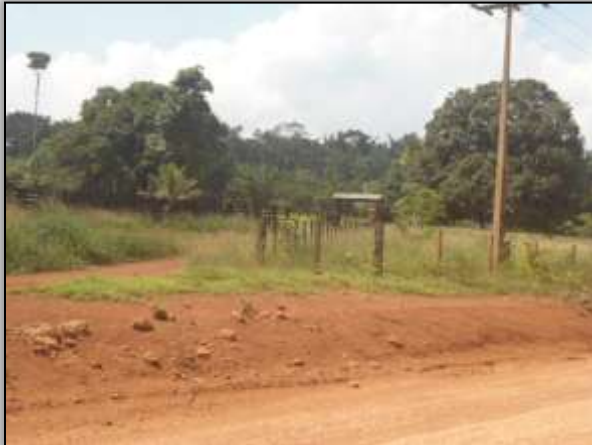
Nome	Lado	Localização (Coordenadas em graus decimais e Km)	Descrição	Fotos
Não identificada	E	S 03.88961° W 054.40688° Km 918	Com pastagem, possui cerca de madeira com arame liso e com portão de madeira. A cerca fica a 7 metros da rodovia. Vale lembrar que as quilometragens foram atualizadas com o estaqueamento feito pela construtora.

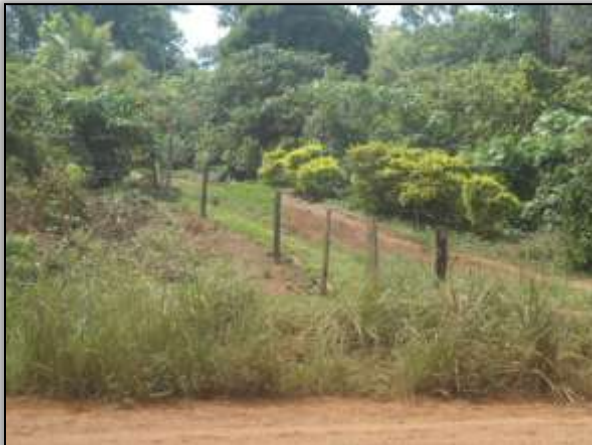
Não identificada	E	S 03.88975° W 054.40958° Km 918,3	Com cerca de arame liso sem portão. A cerca fica a 10 metros do eixo da rodovia. Vale lembrar que as quilometragens foram atualizadas com o estaqueamento feito pela construtora.

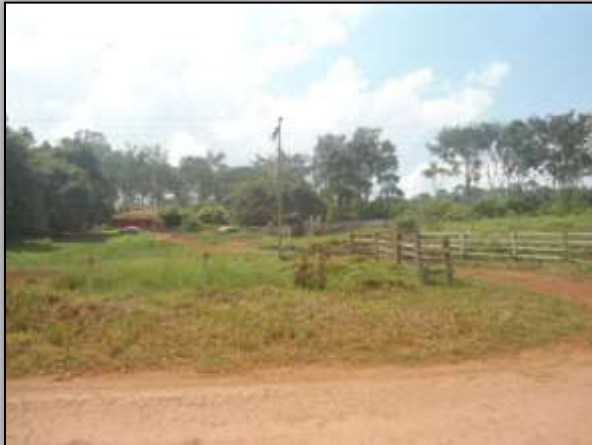
Nome	Lado	Localização (Coordenadas em graus decimais e Km)	Descrição	Fotos
Propriedade do Sr. Donizete	E	S 03.88970° W 054.41268° Km 918,7	Com cerca de madeira com arame liso e com portão de madeira. Propriedade com cultivo do cacau. A cerca fica 8 metros distantes do eixo da rodovia. Vale lembrar que as quilometragens foram atualizadas com o estaqueamento feito pela construtora.

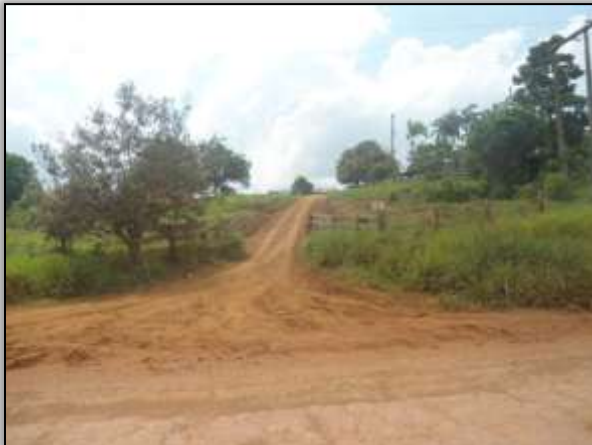
Não identificada	E	S 03.89156° W 054.42793° Km 920,4	Com pastagem, possui cerca de madeira com arame liso com portão de madeira a 8 metros distante do eixo da rodovia. Vale lembrar que as quilometragens foram atualizadas com o estaqueamento feito pela construtora.

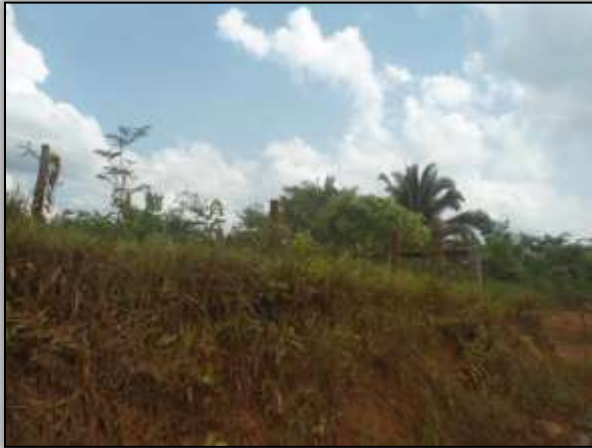
Nome	Lado	Localização (Coordenadas em graus decimais e Km)	Descrição	Fotos
Não identificada	D	S 03.89253° W 054.43281° Km 921	Com pastagem, possui cerca de madeira com arame liso e com portão de madeira, a 5 metros do eixo da rodovia. Vale lembrar que as quilometragens foram atualizadas com o estaqueamento feito pela construtora.

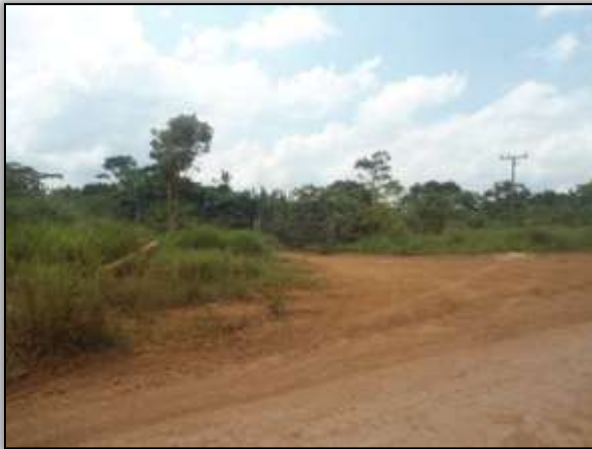
Não identificada	E	S 03.89255° W 054.43316° Km 921	Cerca de arame liso com portão de madeira, pastagem e distancia de 18 metros do eixo da rodovia. Vale lembrar que as quilometragens foram atualizadas com o estaqueamento feito pela construtora.

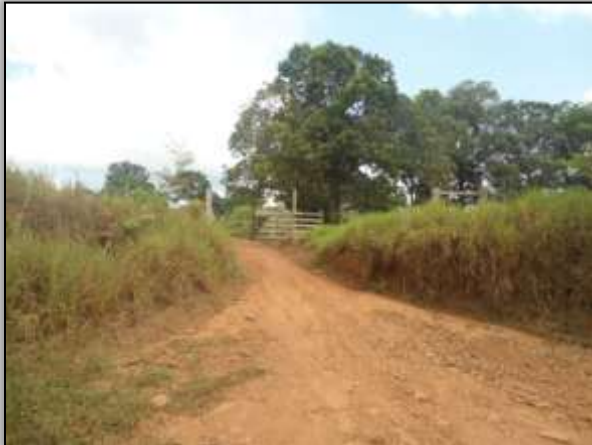
Nome	Lado	Localização (Coordenadas em graus decimais e Km)	Descrição	Fotos
Não identificada	D	S 03.89293° W 054.43626° Km 921,3	Com pastagem, possui cerca de madeira com arame liso e um portão de madeira a 12 metros do eixo da rodovia. Vale lembrar que as quilometragens foram atualizadas com o estaqueamento feito pela construtora.

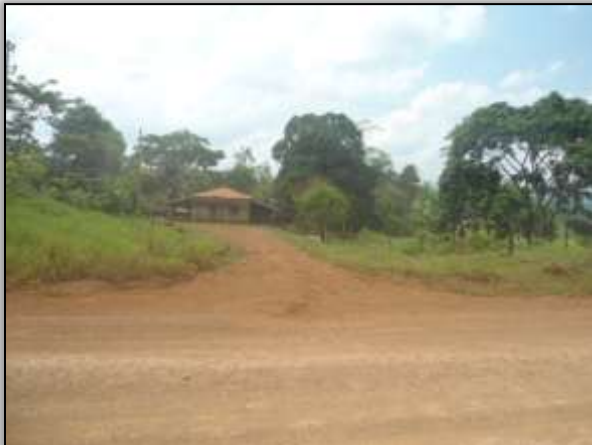
Não identificada	E	S 03.89301° W 054.43633° Km 921,3	Com pastagem, possui cerca de madeira arame liso a 8 metros da rodovia. Vale lembrar que as quilometragens foram atualizadas com o estaqueamento feito pela construtora.

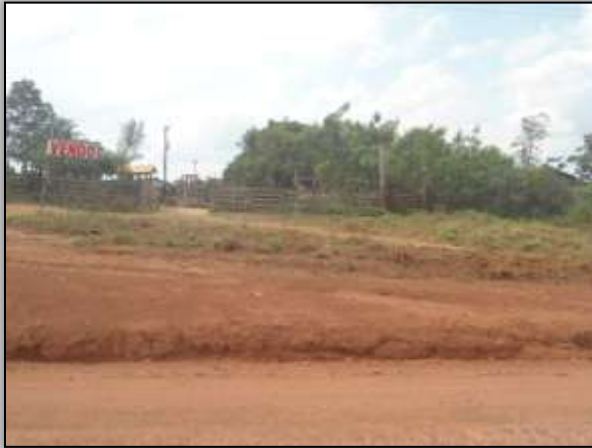
Nome	Lado	Localização (Coordenadas em graus decimais e Km)	Descrição	Fotos
Não identificada	E	S 03.89248° W 054.45433° Km 923,3	Com pastagem, possui cerca de madeira com arame liso e portão de madeira a 10 metros da rodovia. Vale lembrar que as quilometragens foram atualizadas com o estaqueamento feito pela construtora.

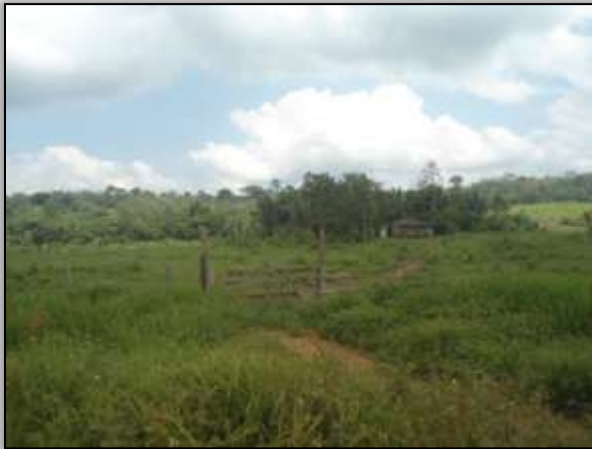
Não identificada	D	S 03.89346° W 054.47378° Km 925,6	Com pastagem, possui cerca de madeira com arame liso e portão de madeira, ambos a 9 metros da rodovia. Esta propriedade fica próximo à vila vai e vem. Vale lembrar que as quilometragens foram atualizadas com o estaqueamento feito pela construtora.

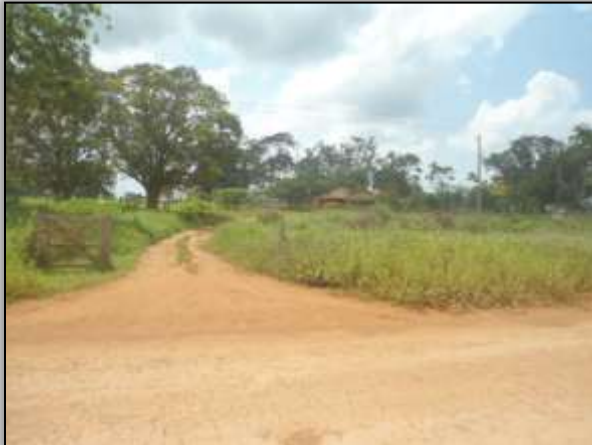
Nome	Lado	Localização (Coordenadas em graus decimais e Km)	Descrição	Fotos
Propriedade do Sr. Fernando	E	S 03.89368° W 054.47715° Km 926	Com pastagem, possui cerca de madeira com arame farpado a 10 metros de distância da rodovia. Vale lembrar que as quilometragens foram atualizadas com o estaqueamento feito pela construtora.

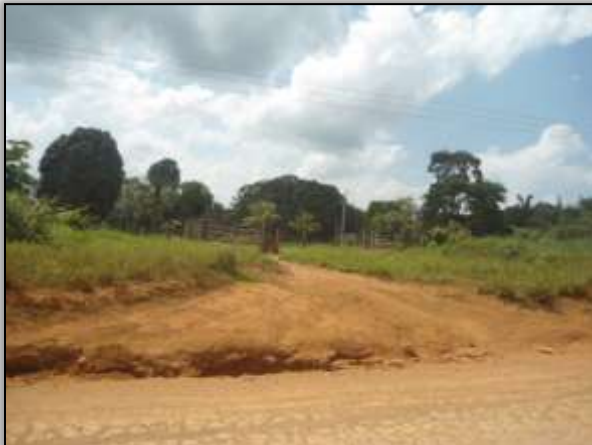
Não identificada	E	S 03.89395° W 054.48191° Km 926,5	Curral, cerca de arame liso com madeira, portão de madeira, pastagem e distancia de 20 metros do eixo da rodovia. Vale lembrar que as quilometragens foram atualizadas com o estaqueamento feito pela construtora.

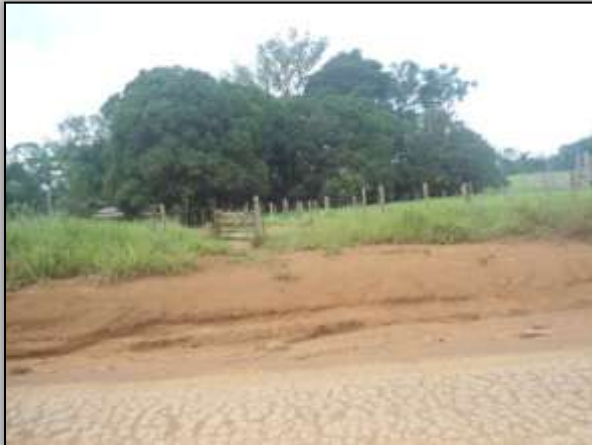
Nome	Lado	Localização (Coordenadas em graus decimais e Km)	Descrição	Fotos
Não identificada	E	S 03.89501° W 054.49666° Km 928,2	Com pastagem, possui cerca de madeira com arame farpado a 6 metros do eixo da rodovia. Vale lembrar que as quilometragens foram atualizadas com o estaqueamento feito pela construtora.

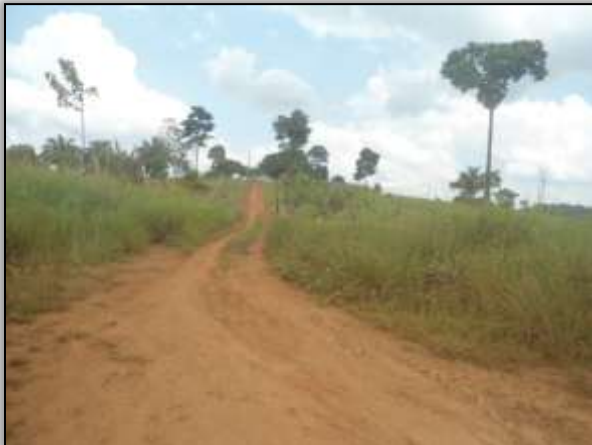
Propriedade do Sr. Cantinha	D	S 03.90011° W 054.51951° Km 930,8	Com pastagem, possui cerca de madeira com arame farpado e com portão de madeira. Há uma cerca provisória que esta a 8 metros de distância da rodovia e outro lado da cerca está a 37 metros da rodovia. Entrada com 6 metros de largura. Vale lembrar que as quilometragens foram atualizadas com o estaqueamento feito pela construtora.

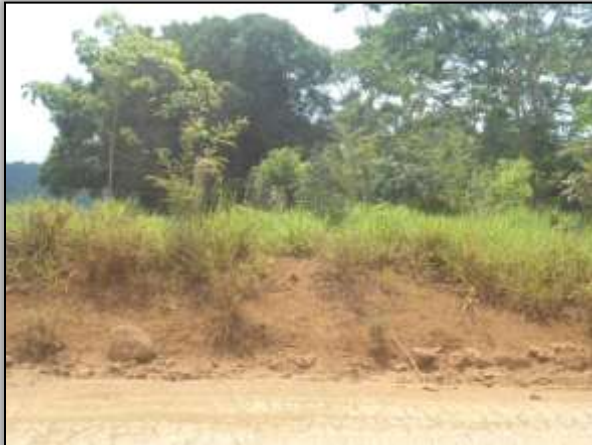
Nome	Lado	Localização (Coordenadas em graus decimais e Km)	Descrição	Fotos
Propriedade do Sr. Gilmar Locatelly	E	S 03.903050° W 054.52890° Km 931,9	Com pastagem, possui cerca de madeira com arame farpado a 8 metros da rodovia. Outra parte da propriedade com plantação de cacau. Vale lembrar que as quilometragens foram atualizadas com o estaqueamento feito pela construtora.

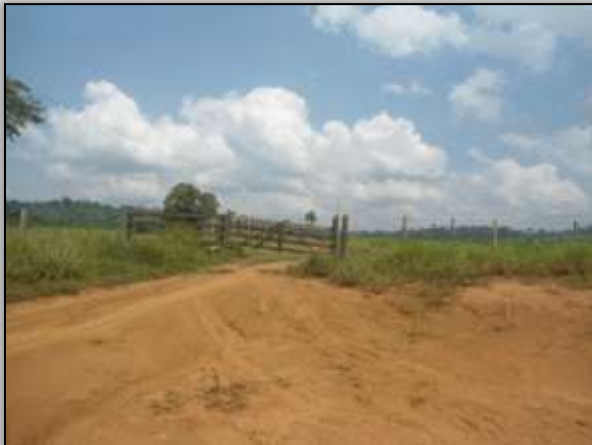
Propriedade do Sr. Armando Schneider	D	S 03.90996° W 054.54453° Km 933,8	Com pastagem, possui cerca de madeira com arame liso e portão de madeira. A cerca fica a 9 metros de distância da rodovia. Vale lembrar que as quilometragens foram atualizadas com o estaqueamento feito pela construtora.

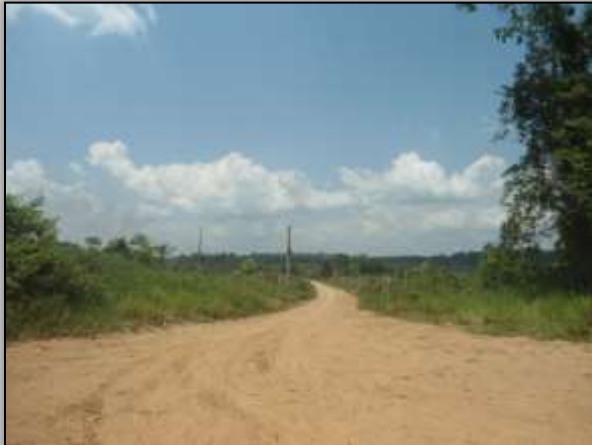
Nome	Lado	Localização (Coordenadas em graus decimais e Km)	Descrição	Fotos
Nilda Danett	D	S 03.92521° W 054.57877° Km 938	Cerca de arame liso com madeira, portão de madeira e formação de pastagem. Com distancia de 32 metros da rodovia. Vale lembrar que as quilometragens foram atualizadas com o estaqueamento feito pela construtora.

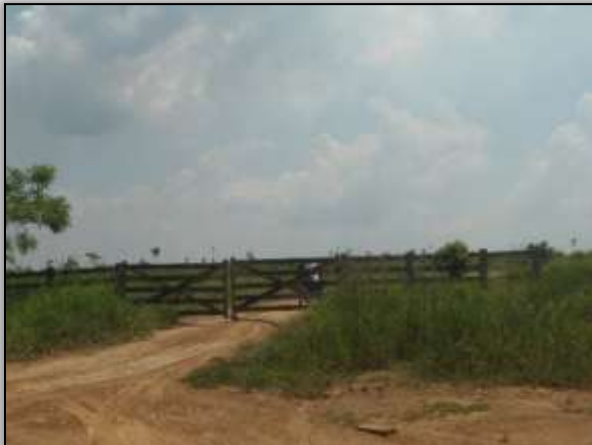
Dadalt	E	S 03.92854° W 054.58733° Km 939,1	Cerca de madeira com arame liso pastagem.com distancia de 18 metros da rodovia. Vale lembrar que as quilometragens foram atualizadas com o estaqueamento feito pela construtora.

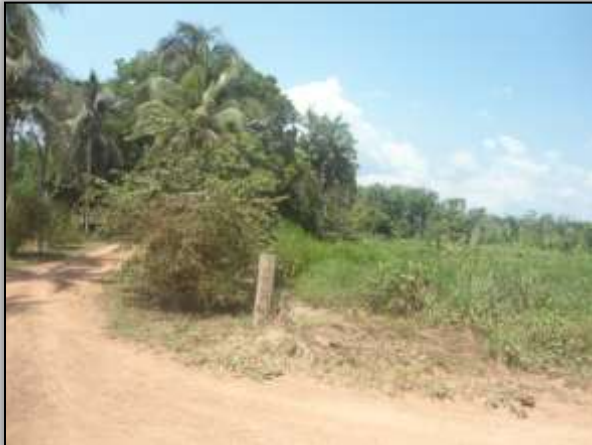
Nome	Lado	Localização (Coordenadas em graus decimais e Km)	Descrição	Fotos
João locatelly	D	S 03.93360° W 054.60238° Km 940,8	Com pastagem, possui cerca de madeira com arame farpado a 7,50 metros de distância da rodovia. Existe um roçado próximo a um corpo hídrico dentro da propriedade. A entrada da propriedade possui 10 metros de largura, com plantação de coqueiro, acerola e açai. Vale lembrar que as quilometragens foram atualizadas com o estaqueamento feito pela construtora.

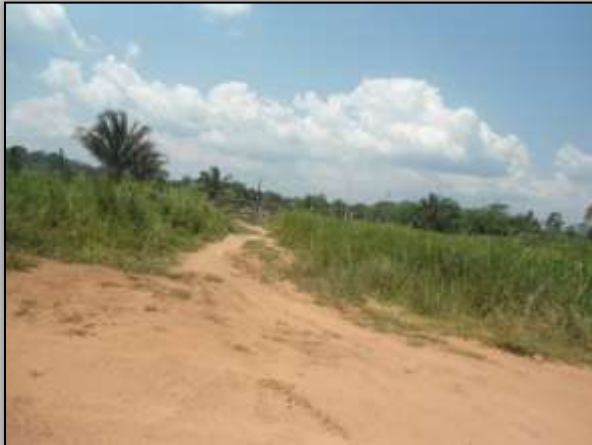
Nome	Lado	Localização (Coordenadas em graus decimais e Km)	Descrição	Fotos
Propriedade Valentin	D	S 03.93672° W 054.61193° Km 942	Cerca de madeira com arame liso, portão de madeira, com pastagem, distancia de 35 metros da rodovia. Vale lembrar que as quilometragens foram atualizadas com o estaqueamento feito pela construtora.

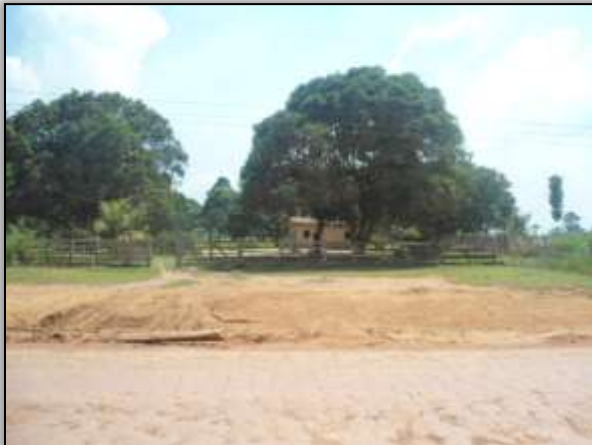
Propriedade Mauro Olímpio	E	S 03.93836° W 054.61621° Km 942,5	Cerca de arame farpado com madeira, portão de madeira, pastagem e distancia de 21 metros da rodovia. Vale lembrar que as quilometragens foram atualizadas com o estaqueamento feito pela construtora.

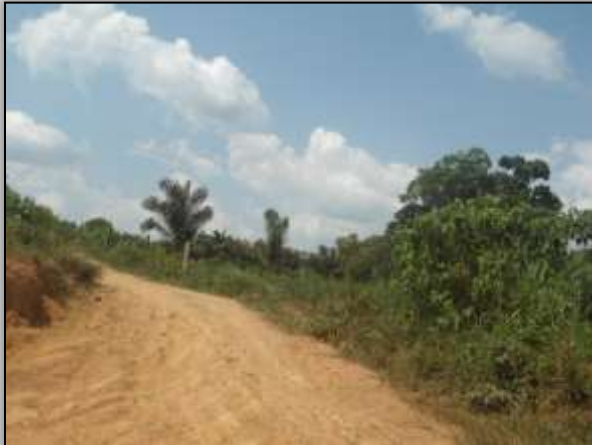
Nome	Lado	Localização (Coordenadas em graus decimais e Km)	Descrição	Fotos
Propriedade do Sr. Silas	D	S 03.94078° W 054.62426° Km 943,4	Situada próxima a um corpo hídrico onde se encontra uma vegetação de açaí e buriti e roçado ao lado. Com cerca de arame farpado a 13 metros de distância da rodovia e entrada com 3 metros de largura. Vale lembrar que as quilometragens foram atualizadas com o estaqueamento feito pela construtora.

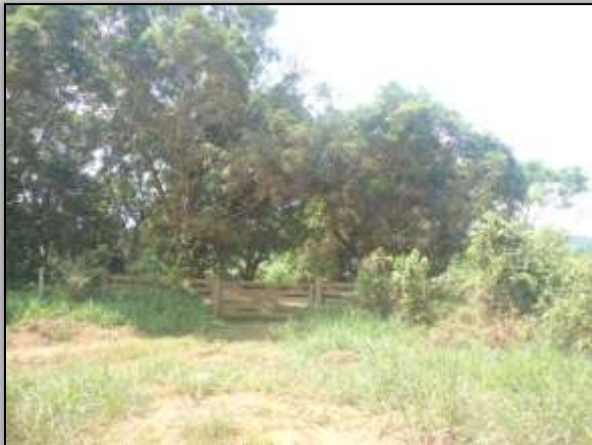
Não identificada	D	S 03.94640° W 054.63551° Km 944,9	Cerca de arame liso com portão de madeira, pastagem e distancia de 17 metros da rodovia. Vale lembrar que as quilometragens foram atualizadas com o estaqueamento feito pela construtora.

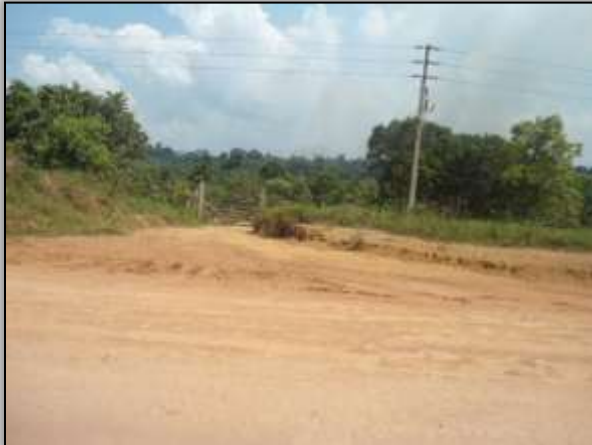
Nome	Lado	Localização (Coordenadas em graus decimais e Km)	Descrição	Fotos
Propriedade Manoel Alagoano	E	S 03.95263° W 054.63694° Km 945,6	Cerca de madeira com arame liso, portão de madeira, pastagem e distancia de 20 metros da rodovia. Vale lembrar que as quilometragens foram atualizadas com o estaqueamento feito pela construtora.

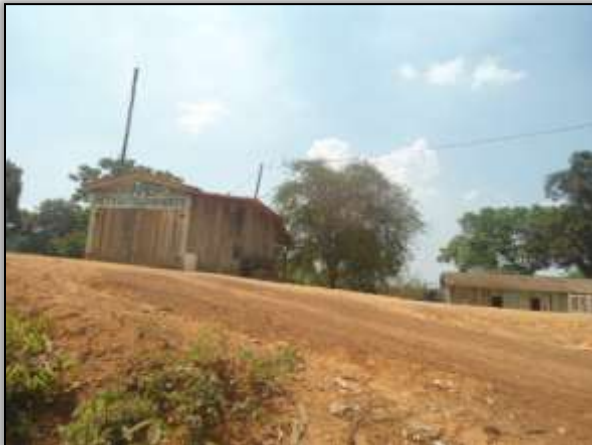
Propriedade do Sr. Capixaba	D	S 03.96623° W 054.64130° Km 947,1	Borracharia a 12 metros da rodovia, com vegetação de capoeira e frutíferas e também castanheira ao lado da propriedade. Há nesta propriedade uma rede hidro meteorológica da ANA (Agência Nacional de Águas). A propriedade fica próxima à entrada da Vicinal do Lama. Vale lembrar que as quilometragens foram atualizadas com o estaqueamento feito pela construtora.

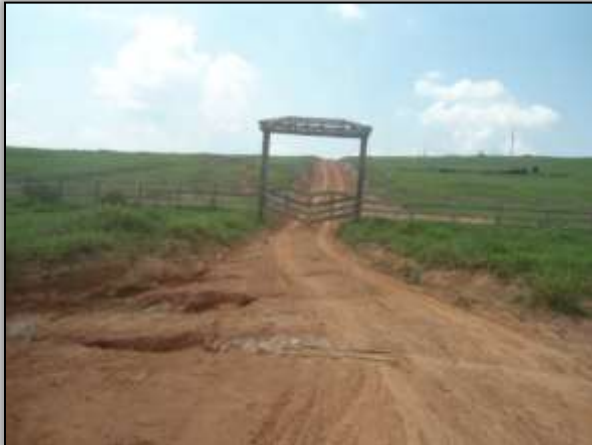
Nome	Lado	Localização (Coordenadas em graus decimais e Km)	Descrição	Fotos
Propriedade Wanderlan	D	S 03.97448° W 054.64721° Km 948,3	Cerca de madeira com arame liso, portão de madeira, pastagem e distancia de 22 metros da rodovia. Vale lembrar que as quilometragens foram atualizadas com o estaqueamento feito pela construtora.

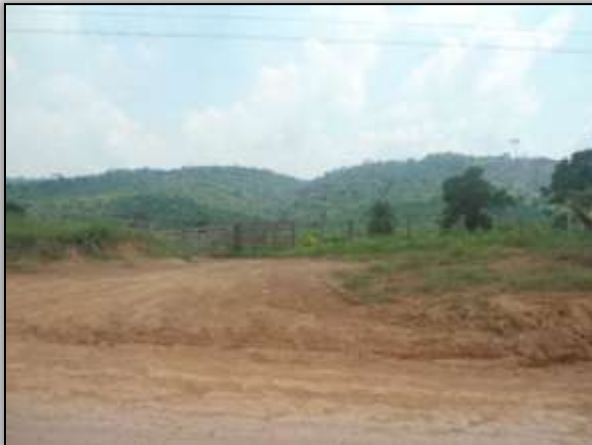
Não identificada	E	S 03.97502° W 054.64742° Km 948,3	Cerca de arame liso com portão de madeira, pastagem e distancia de 17 metros da rodovia. Vale lembrar que as quilometragens foram atualizadas com o estaqueamento feito pela construtora.

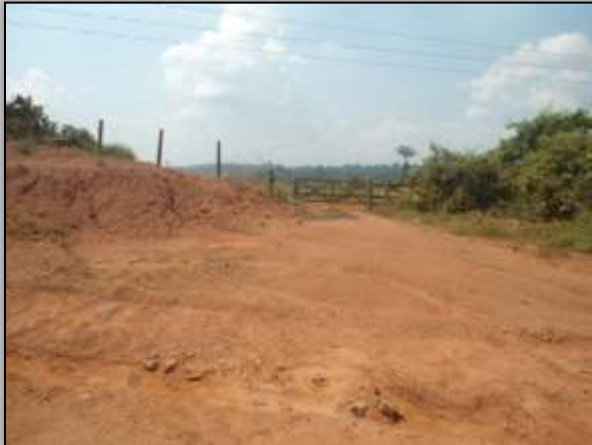
Nome	Lado	Localização (Coordenadas em graus decimais e Km)	Descrição	Fotos
Propriedade do Sr. Anadiso	D	S 03.98238° W 054.65455° Km 949,6	Pastagem e cerca de madeira com arame liso. Possui passagem de um corpo hídrico por dentro desta propriedade. A cerca fica a 12 metros de distância da rodovia. A rede de transmissão de energia atrás da cerca. Vale lembrar que as quilometragens foram atualizadas com o estaqueamento feito pela construtora.

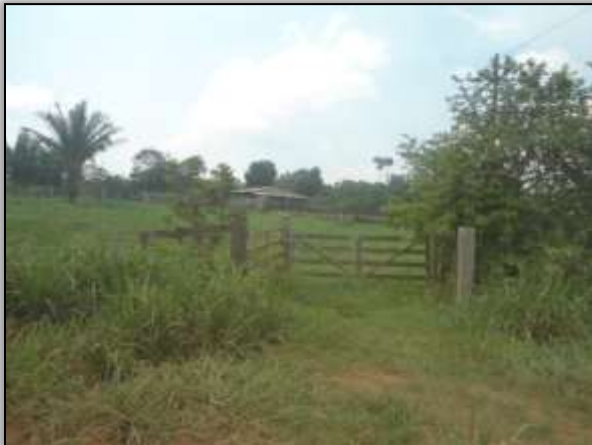
Propriedade do Sr. Edron	D	S 03.99458° W 054.66396° Km 951,4	Pastagem e cerca de arame liso com portão de madeira a 10 metros da rodovia. Vale lembrar que as quilometragens foram atualizadas com o estaqueamento feito pela construtora.

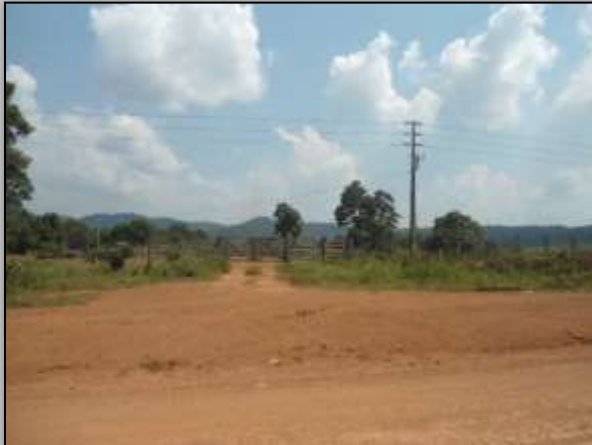
Nome	Lado	Localização (Coordenadas em graus decimais e Km)	Descrição	Fotos
Não identificada	E	S 03.00527° W 054.67021° Km 952,8	Cerca de madeira com arame liso, portão de madeira, pastagem e distancia 22 metros distantes da rodovia. Vale lembrar que as quilometragens foram atualizadas com o estaqueamento feito pela construtora.

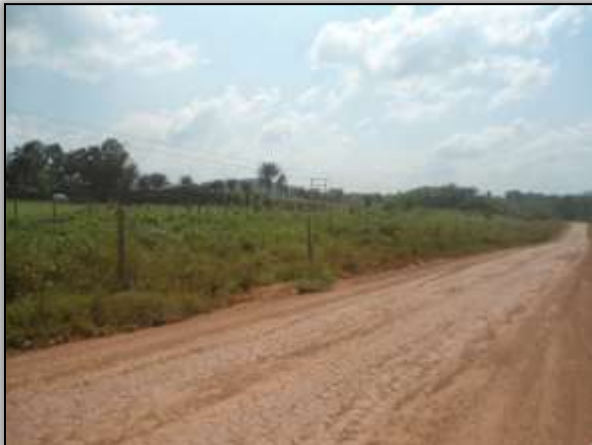
Propriedade Sr. Tirbutino	E	S 04.00869° W 054.67435° Km 953,4	Cerca de madeira com arame liso portão de madeira, curral de madeira e distancia de 5 metros do eixo da rodovia. Vale lembrar que as quilometragens foram atualizadas com o estaqueamento feito pela construtora.

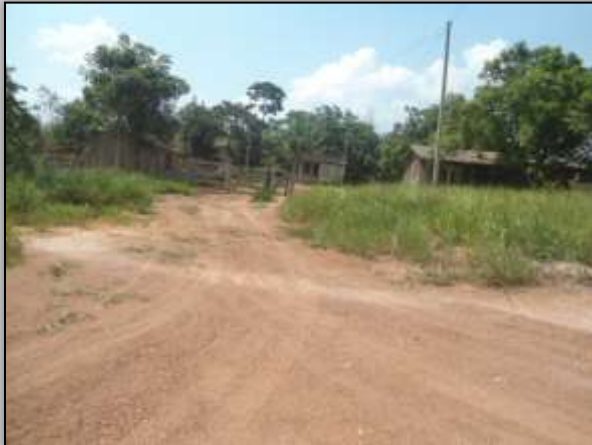
Nome	Lado	Localização (Coordenadas em graus decimais e Km)	Descrição	Fotos
Propriedade do Sr. Moacir	D	S 04.01633° W 54.68221° Km 954,6	Pastagem e vegetação de capoeira. Possui cerca de arame farpado a uma distância de 22 metros da rodovia. Vale lembrar que as quilometragens foram atualizadas com o estaqueamento feito pela construtora.

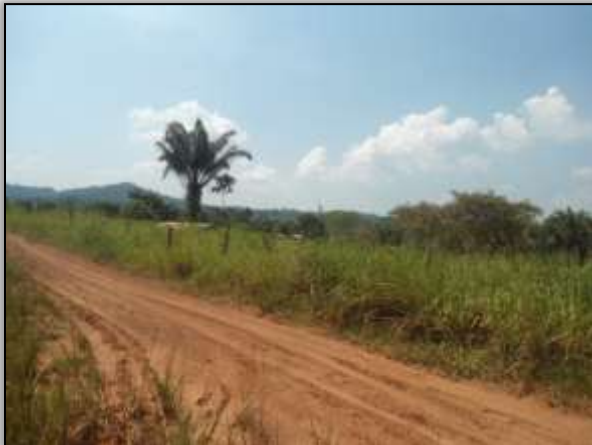
Não identificada	D	S 04.01993° W 054.68613° Km 955,2	Pastagem e cerca de arame farpado. A cerca, em alguns pontos, está a 8 metros de distância do eixo da rodovia. Passagem de um bueiro pela propriedade. Vale lembrar que as quilometragens foram atualizadas com o estaqueamento feito pela construtora.

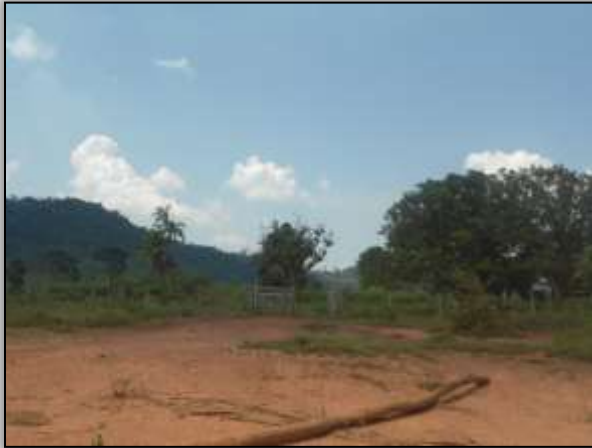
Nome	Lado	Localização (Coordenadas em graus decimais e Km)	Descrição	Fotos
Não identificada	D	S 04.03573° W 054.70735° Km 958,5	Pastagem e cerca de arame liso. Está a 25 metros do eixo da rodovia. Vale lembrar que as quilometragens foram atualizadas com o estaqueamento feito pela construtora.

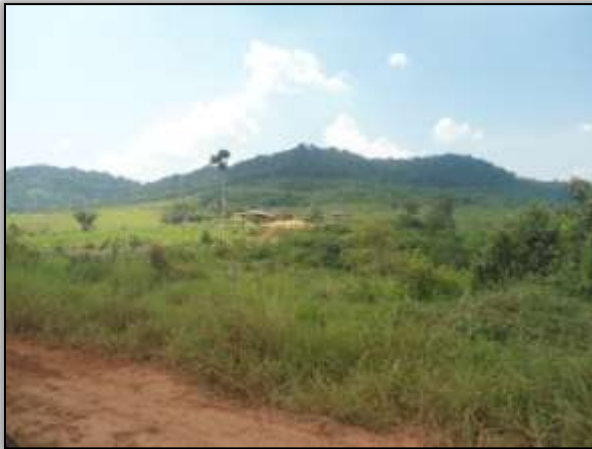
Propriedade do Sr. Airton	D	S 04.03725° W 054.71041° Km 958,9	Pastagem e cerca de arame farpado a 12 metros de distância do eixo da rodovia. Vale lembrar que as quilometragens foram atualizadas com o estaqueamento feito pela construtora.

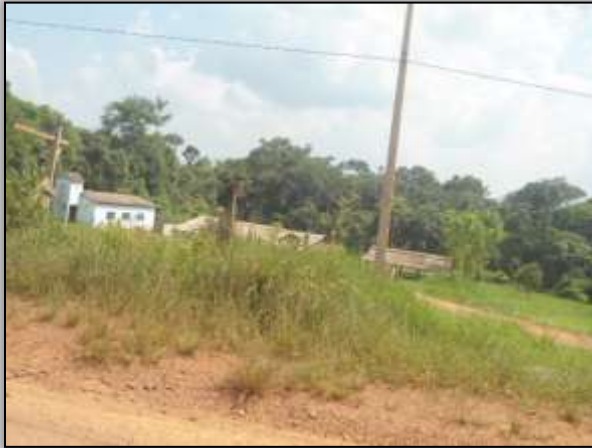
Nome	Lado	Localização (Coordenadas em graus decimais e Km)	Descrição	Fotos
Igreja Luterana no Brasil	E	S 04.04590° W 054.71811° Km 960,2	Com cerca de arame liso uma distância de 10 metros do eixo da rodovia. Vale lembrar que as quilometragens foram atualizadas com o estaqueamento feito pela construtora.

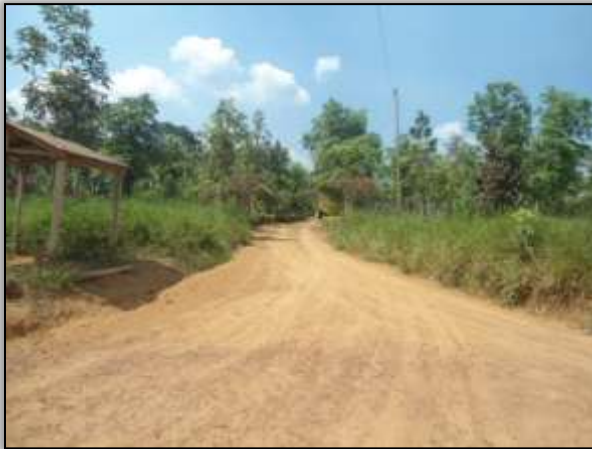
Propriedade do Sr. Adelino Lira	D	S 04.04586° W 54.71845° Km 960,2	Com pastagem e cerca elétrica. Na frente da propriedade plantação de banana e cana-de-açúcar. A cerca fica a 4 metros do eixo da rodovia. Vale lembrar que as quilometragens foram atualizadas com o estaqueamento feito pela construtora.

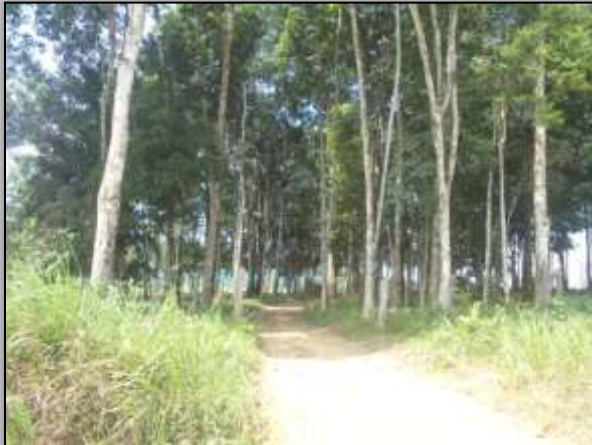
Nome	Lado	Localização (Coordenadas em graus decimais e Km)	Descrição	Fotos
Não identificada	D	S 04.04841° W 054.72268° Km 960,8	Esta propriedade fica em frente à Vila Ouro Verde, com cerca de arame liso e com portão de madeira. Com árvores na entrada, com distancia de 13 metros do eixo da rodovia. Vale lembrar que as quilometragens foram atualizadas com o estaqueamento feito pela construtora.

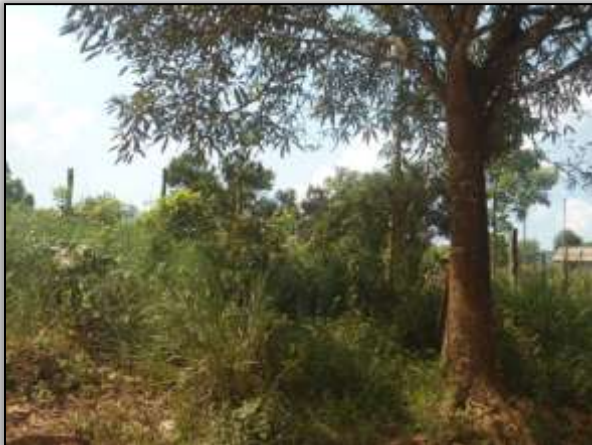
Não identificada	D	S 04.04963° W 054.72485° Km 961,1	Com pastagem e cerca de arame farpado distante 10 metros do eixo da rodovia e entrada com 4 metros de largura. A propriedade fica perto da vila Ouro verde. Vale lembrar que as quilometragens foram atualizadas com o estaqueamento feito pela construtora.

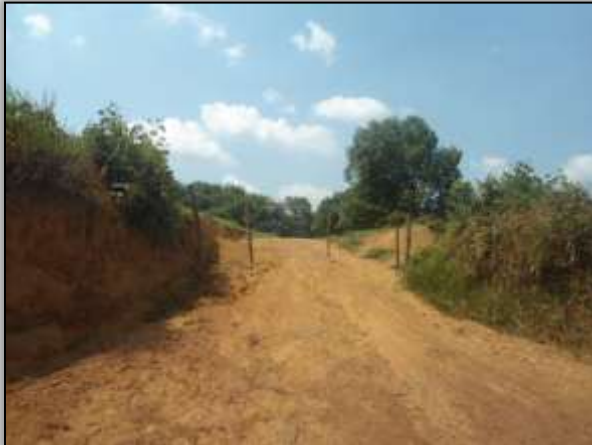
Nome	Lado	Localização (Coordenadas em graus decimais e Km)	Descrição	Fotos
Não identificada	D	S 04.05145° W 054.72835° Km 961,6	Com pastagem, cerca de arame farpado, pequeno talude na entrada. A cerca fica a 10 metros de distância do eixo da rodovia. A entrada da propriedade possui 3 metros de largura. Vale lembrar que as quilometragens foram atualizadas com o estaqueamento feito pela construtora.

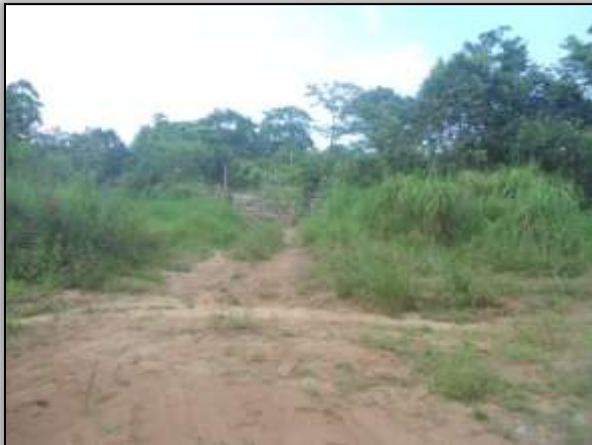
Propriedade Maria Benedet	D	S 04.05541° W 054.73320° Km 962	Cerca de madeira com arame farpado e portão de madeira. A pastagem fica próxima às margens do Igarapé Ganzer II. Entrada com vegetação de capoeira e capim. Largura de 5 metros e a 12 metros de distância do eixo da rodovia. Vale lembrar que as quilometragens foram atualizadas com o estaqueamento feito pela construtora.

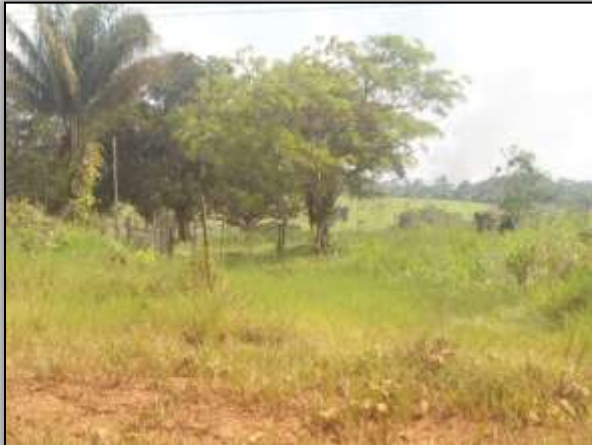
Nome	Lado	Localização (Coordenadas em graus decimais e Km)	Descrição	Fotos
Propriedade do Sr. Beto Monteiro	E	S 04.06130° W 054.75025° Km 964,1	<p>Pastagem e cerca elétrica. A pastagem desta propriedade fica às margens do Igarapé Ganzer I. A distância da cerca para a rodovia é de 4 metros e a entrada tem largura de 3,60 metros. Em frente fica outra propriedade com pastagem e cerca de arame farpado próximo às margens do Igarapé Ganzer I. Vale lembrar que as quilometragens foram atualizadas com o estaqueamento feito pela construtora.</p>

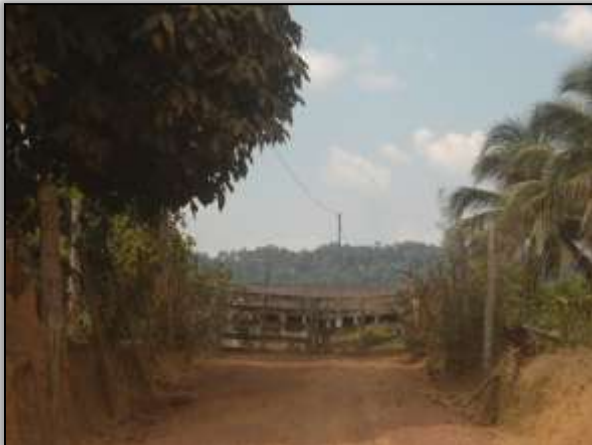
Propriedade do Sr. Chamaco	D	S 04.08075° W 054.76153° Km 965,4	<p>Plantação de jambo em frente à propriedade e pastagem. Possui cerca de arame farpado com portão de madeira. Em alguns pontos a cerca chega a 11 metros de distância da rodovia diminuindo para até 5 metros. A largura da entrada da propriedade é de 4 metros. Vale lembrar que as quilometragens foram atualizadas com o estaqueamento feito pela construtora.</p>

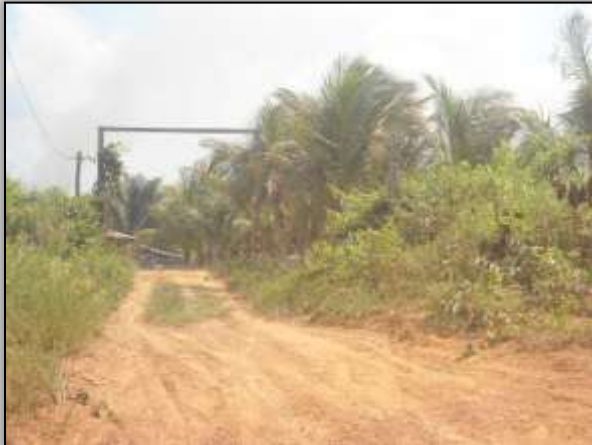
Nome	Lado	Localização (Coordenadas em graus decimais e Km)	Descrição	Fotos
Não identificada	E	S 04.06431° W 054.76145° Km 965,4	Cerca de arame farpado e portão de madeira a uma distância de 13 metros do eixo da rodovia. Pastagem, vegetação de capoeira e coqueiros. Vale lembrar que as quilometragens foram atualizadas com o estaqueamento feito pela construtora.

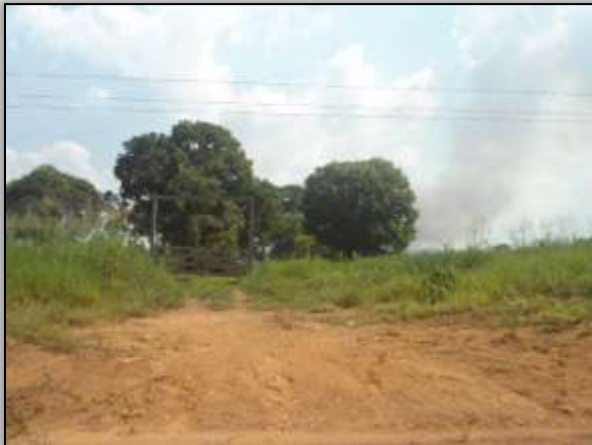
Não identificada	E	S 04.06507° W 054.76488° Km 965,8	Cerca de arame farpado com portão de madeira, pastagem e distancia de 19 metros do eixo da rodovia. Vale lembrar que as quilometragens foram atualizadas com o estaqueamento feito pela construtora.

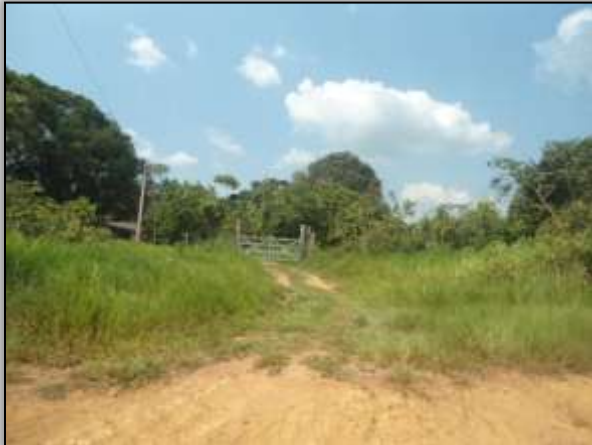
Nome	Lado	Localização (Coordenadas em graus decimais e Km)	Descrição	Fotos
Não identificada	D	S 04.06595° W 054.76750° Km 966	Cerca de arame farpado e portão de madeira a 10 metros de distância da rodovia. Vale lembrar que as quilometragens foram atualizadas com o estaqueamento feito pela construtora.

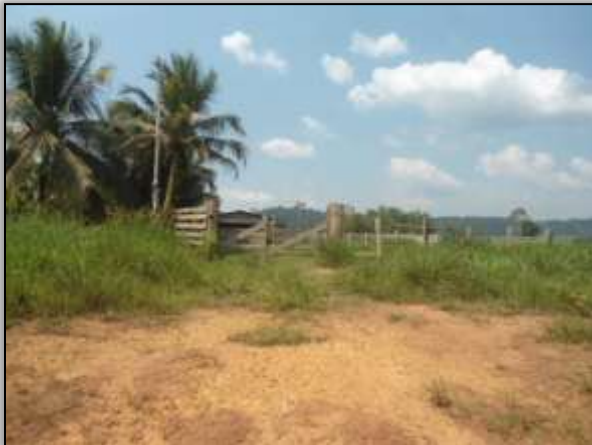
Propriedade do Sr. Ivo Rodrigues	D	S 04.06815° W 054.77585° Km 966,9	Pastagem. Cerca de arame liso e portão de madeira. A distância da cerca para o eixo da rodovia é de 14 metros e a entrada da propriedade possui 4 m de largura. Vale lembrar que as quilometragens foram atualizadas com o estaqueamento feito pela construtora.

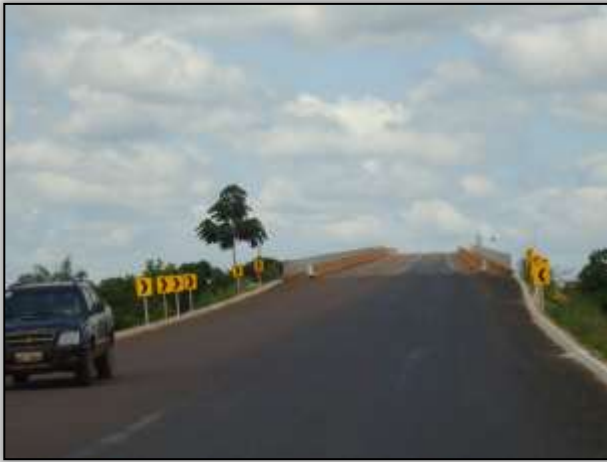
Nome	Localização (Coordenadas em graus decimais e Km)	Descrição	Fotos
Ponte Rio Araguaia	S 05.71013º W 048.17088º Km - 0	<p>Ponte de concreto sobre o Rio Araguaia, 700 m de comprimento e 14,10m de largura. Divisa TO/PA. Araguatins/TO (31.324 habitantes) localizada a 7,5 km à jusante do local da ponte e Palestina do Araguaia/PA (7.487 habitantes) a 14 km de distância pela BR-230. Em determinados pontos á ausência de APP, LE Canteiro de obras e ocupação em faixa de domínio e LD ocupação de faixa de domínio.</p> <p>Mão dupla, com barreiras laterais de concreto e passarela de ambos aos lados.</p> <p>OBS: Foram realizadas atividades de troca do revestimento asfáltico na rodovia.</p>

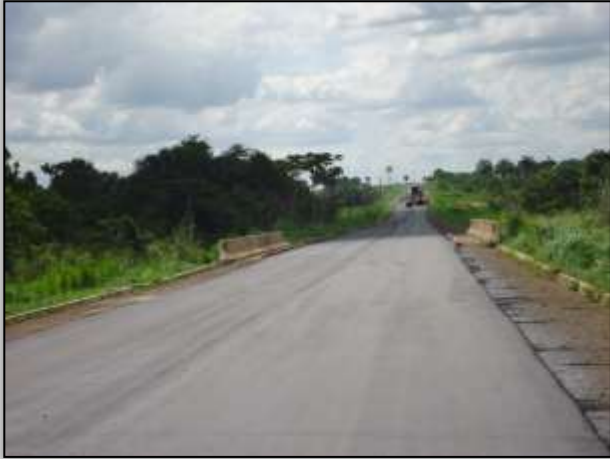
Ponte Água Branca	S 05.54120° W 048.60160° Km 55,7	Ponte de concreto sobre Rio Água Branca, mão dupla, com barreiras laterais de concreto, com 30,35m de comprimento e 10,25m de largura. Sua APP encontra-se bem preservada em ambos os lados. OBS: Foram realizadas atividades de troca do revestimento asfáltico na rodovia.

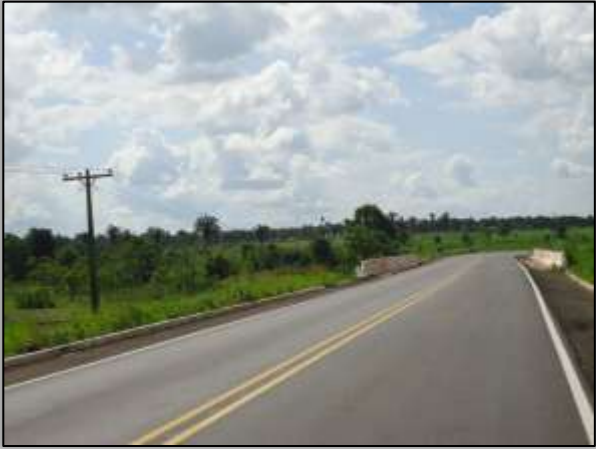
Nome	Localização (Coordenadas em graus decimais e Km)	Descrição	Fotos
Ponte Igarapé Veados	S 05.50700° W 048.71739° Km 69,5	<p>Ponte de concreto sobre Igarapé Veados, mão dupla, com barreiras laterais de concreto, com 45,15m de comprimento e 10,20m de largura. Sua APP encontra-se bem preservada em ambos os lados. Foi realizado atividades de conserva.</p> <p>OBS: Foram realizadas atividades de troca do revestimento asfáltico na rodovia.</p>

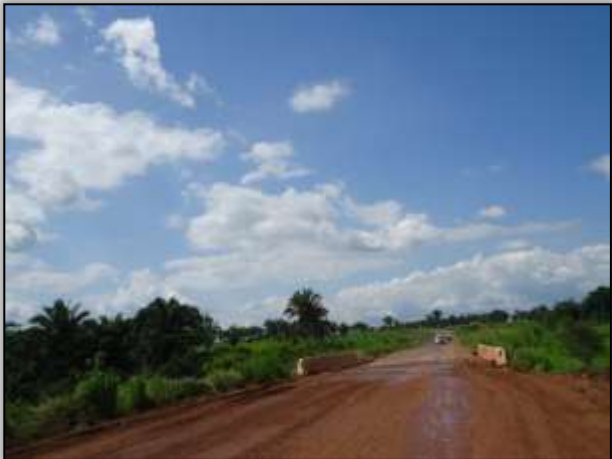
Ponte Igarapé Camisa	S 05.47365° W 048.81387° Km 71	<p>Ponte de concreto sobre Igarapé Camisa, mão dupla, com barreiras laterais de concreto, com 23,98m de comprimento e 10,31m de largura, apresenta vegetação de pastagem em seu entorno.</p> <p>OBS: Estão sendo realizadas atividades de troca do revestimento asfáltico na rodovia.</p>

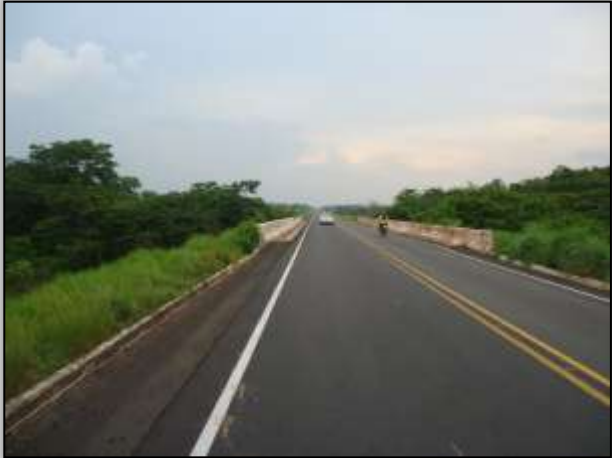
Nome	Localização (Coordenadas em graus decimais e Km)	Descrição	Fotos
Ponte Igarapé Ubá	S 05.47372° W 048.81410° Km 83,6	Ponte de concreto Igarapé Ubá, mão dupla, com barreiras laterais, com 60,20m de comprimento e 10,20m de largura, em seu lado direito apresenta vegetação de pastagem e vegetação nativa moderada no lado esquerdo. OBS: Foram realizadas atividades de troca do revestimento asfáltico na rodovia.

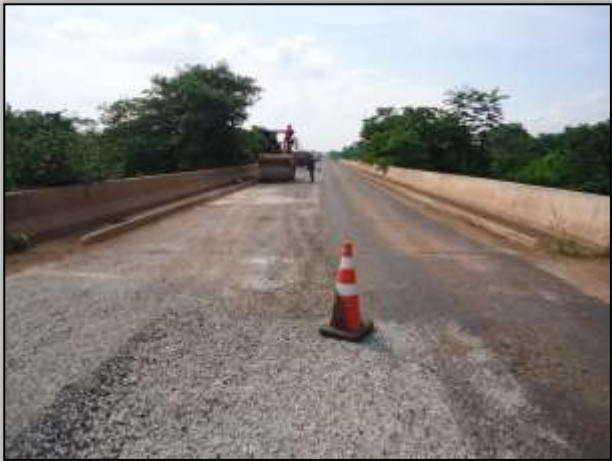
Ponte Rio Tauarizinho	S 05.37645° W 049.01559° Km 107,6	Ponte de concreto sobre Rio Tauarizinho, mão dupla, com barreiras laterais, com 118,23m de comprimento e 10,23m de largura. Sua área de APP, esta totalmente preservada, vale ressaltar que esta é uma área destinada à realização de exercícios militares do 52º BIS. OBS: Estão sendo realizadas atividades de troca do revestimento asfáltico na rodovia.
