BR-230/422/PA

8º Relatório de Acompanhamento dos Programas Ambientais (RA – 8)

OITAVO RELATÓRIO DE ACOMPANHAMENTO DA EXECUÇÃO DOS PROGRAMAS AMBIENTAIS

3.12. PROGRAMA DE REGULAMENTAÇÃO E CONTROLE DA FAIXA DE DOMÍNIO - PROFAIXA

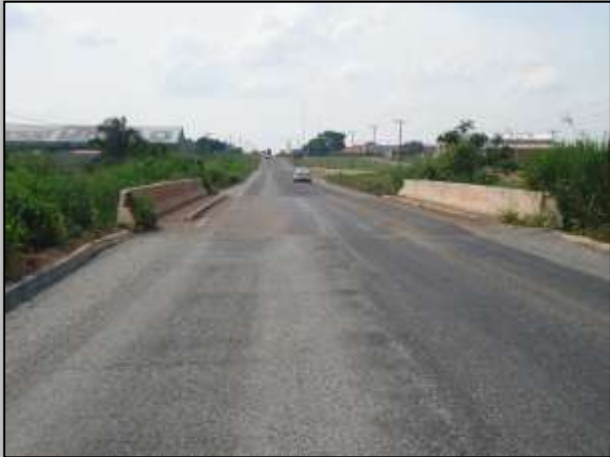
Nome	Localização (Coordenadas em graus decimais e Km)	Descrição	Fotos
Ponte Igarapé Guido	S 05.37457° W 049.02405° Km 108.6	Ponte de concreto sobre Igarapé do Guido, mão dupla, com barreiras laterais, com 27,27m de comprimento e 10,19m de largura. No lado esquerdo possui mata nativa rala. OBS: Estão sendo realizadas atividades de troca do revestimento asfáltico na rodovia.

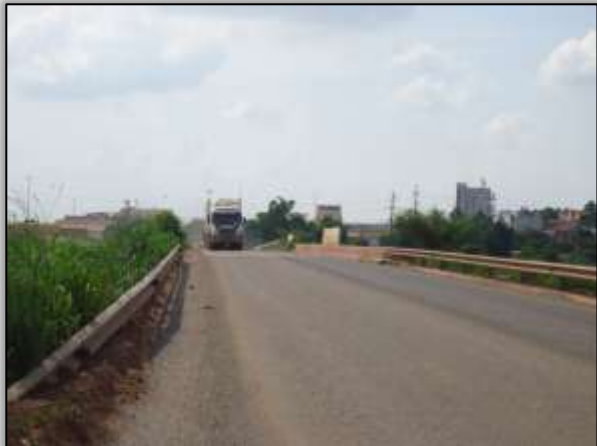
Viaduto sobre Ferrovia Carajás	S 05.36167° W 049.07605° Km 118,8	Viaduto sobre a Ferrovia Carajás, mão dupla, com barreiras laterais. Com 59m de comprimento e 10,75m de largura OBS: Estão sendo realizadas atividades de troca do revestimento asfáltico na rodovia.

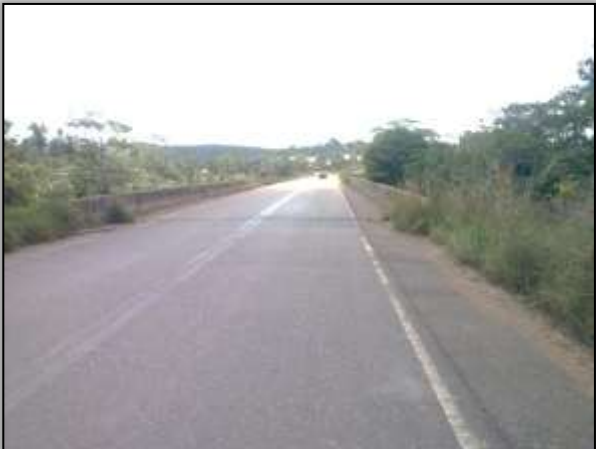
Ponte Igarapé Burgos	S 05.29797° W 049.27856° Km 142,4	Ponte de concreto sobre Igarapé Burgos, mão dupla, com barreiras laterais de concreto, com 54,20m de comprimento e 10,80m de largura, em relação a sua área de APP, está encontra-se ocupada por moradores, mas apresenta vegetação moderada.

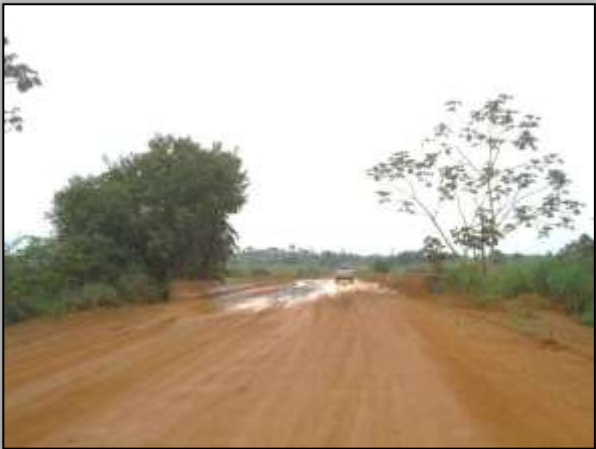
Ponte sobre Rio Vermelho	S 05. 21119° W 049.35052° Km 155,2	Ponte de concreto sobre o Rio Vermelho, mão dupla, com barreiras laterais de concreto e uma barreira lateral de ferro na passarela lado direito, com 71,45m de comprimento e 10,92 de largura, quanto a sua área de APP, a mesma encontra-se moderada e apresenta ocupação com criação de porcos.

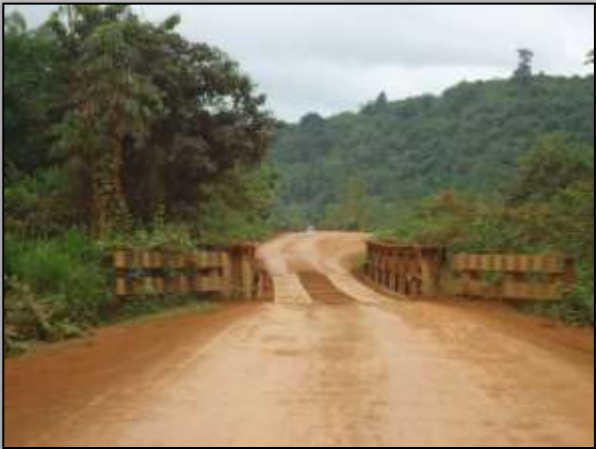
Nome	Localização (Coordenadas em graus decimais e Km)	Descrição	Fotos
Ponte Rio Cajazeiras	S 04.96131° W 049.45103° Km 194.7	Ponte de concreto sobre Rio Cajazeiras, mão única, com barreira lateral esquerda de metal e lado direito concreto uma barreira lateral de metal na passarela lado direito com 139,36m de comprimento e 4,33 de largura, em relação a sua área de APP, esta encontra-se moderada.	 
Ponte Igarapé Jaú	S 04.86034° W 049.49398° Km 207.9	Ponte de madeira sobre Igarapé Jaú, mão única, com barreiras laterais de metais, 3 com 21,60m de comprimento e 3,44m de largura, apresentando vegetação densa e bem preservada

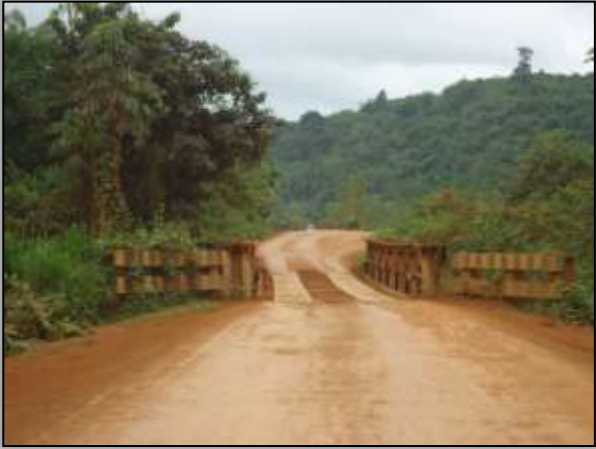
Nome	Localização (Coordenadas em graus decimais e Km)	Descrição	Fotos
Ponte Igarapé Jaú I	S 04.85754° W 049.50152° Km 208.9	Ponte de madeira sobre Igarapé Jaú I, mão única, com barreiras laterais de madeira, com 29,70m de comprimento e 4,75m de largura, apresentando vegetação nativa moderada no lado direito e no lado esquerdo vegetação nativa preservada.

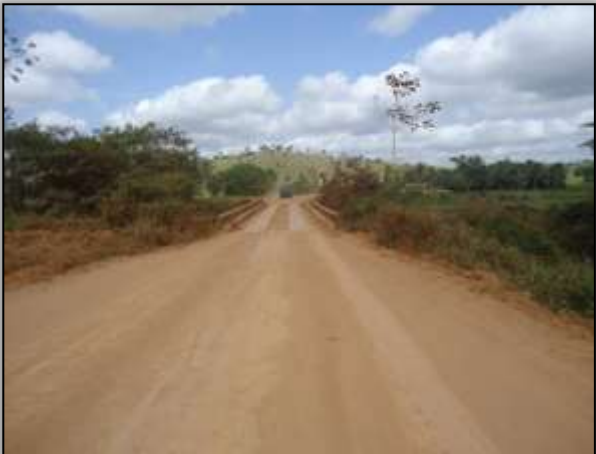
Ponte Rio Jaú II	S 04.86372° W 049.51710° Km 210.7	Ponte de madeira sobre Rio Jaú II, mão única, com barreiras laterais de madeira, com 30,26m de comprimento e 4,71m de largura, em sua APP, apresenta vegetação densa.

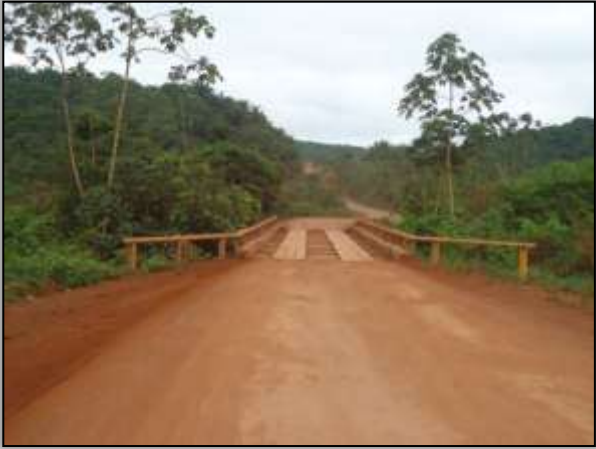
Nome	Localização (Coordenadas em graus decimais e Km)	Descrição	Fotos
Ponte Igarapé Jacaré	S 04.81012° W 049.56608° Km 220,1	Ponte de madeira sobre Igarapé Jacaré, mão única, com barreiras laterais de madeira, com 25m de comprimento e 4,62 de largura, apresenta vegetação densa de mata ciliar e ocupação de faixa de domínio em ambos os lados. Encontra-se danificada.

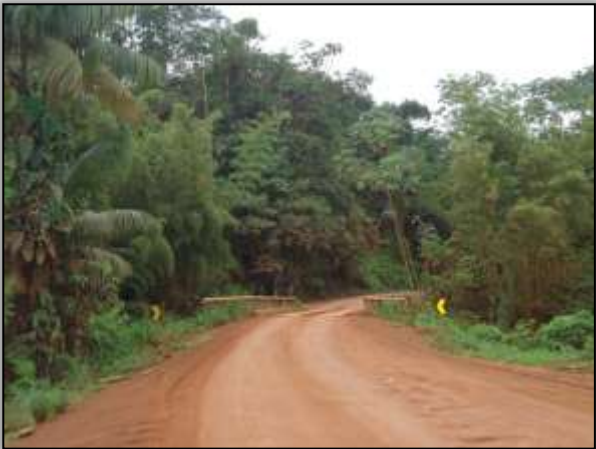
Ponte Rio Nova Descoberta	S 04.76435° W 049.61130° Km 228	Ponte de madeira sobre Rio Nova Descoberta, mão única, com barreiras laterais de madeira, com 13,95m de comprimento e 4,87 de largura, apresentando vegetação densa de mata ciliar.

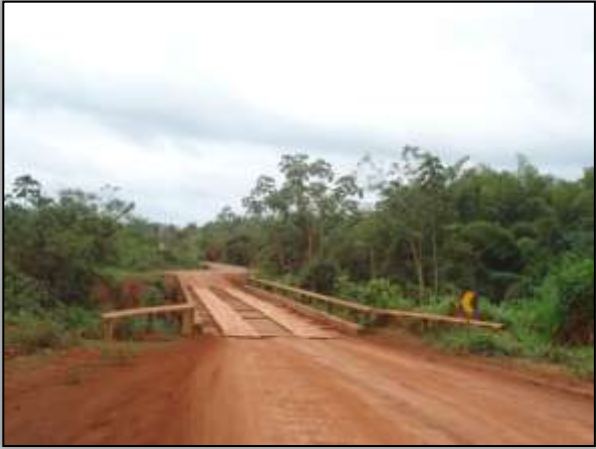
Nome	Localização (Coordenadas em graus decimais e Km)	Descrição	Fotos
Ponte Igarapé Valentins	S 04.73910° W 049.63923° Km 232,7	Ponte de madeira sobre Igarapé Valentins, mão única, com barreiras laterais de madeira, com 30,06m de comprimento e 4,63 de largura. Em relação a sua área de APP esta apresenta vegetação moderada

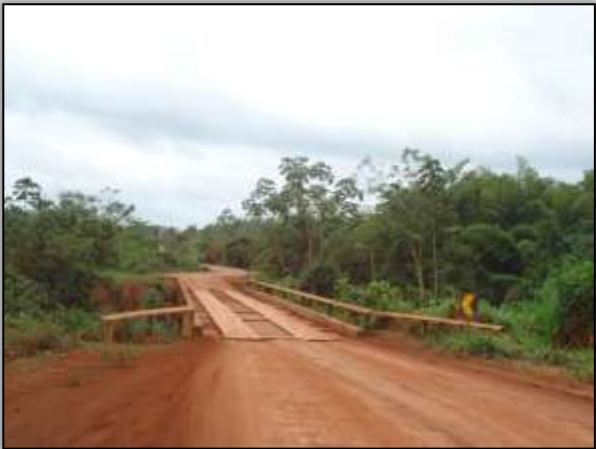
Ponte Rio Arapari	S 04.68061° W 049.69488° Km 243,1	Ponte de concreto sobre Rio Arapari, mão única, com barreiras laterais de madeira, com 27m de comprimento e 4,11 de largura. Apresenta vegetação moderada em sua área de APP.

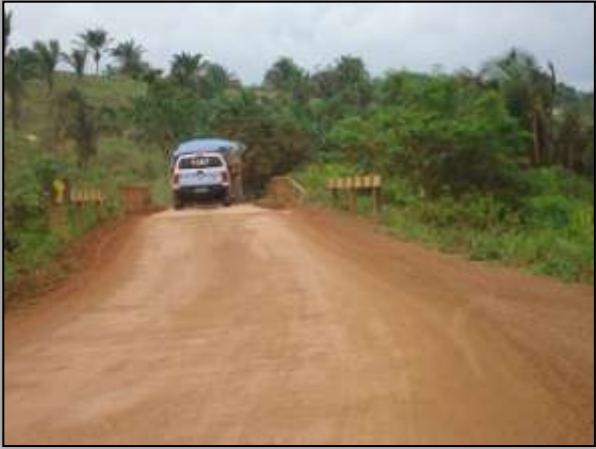
Nome	Localização (Coordenadas em graus decimais e Km)	Descrição	Fotos
Ponte Rio Preguiça	S 04.66321° W 049.72666° Km 247.2	Ponte de concreto sobre Rio Preguiça, mão única, com barreiras laterais bastante danificadas, com 23,49m de comprimento e 4,12m de largura. Próximo à ocupação de faixa de domínio (fazendas). Em sua área de APP, esta apresenta vegetação moderada e de pastagem. Ocorrência de conserva no trecho próximo a ponte. Oferece risco aos usuários

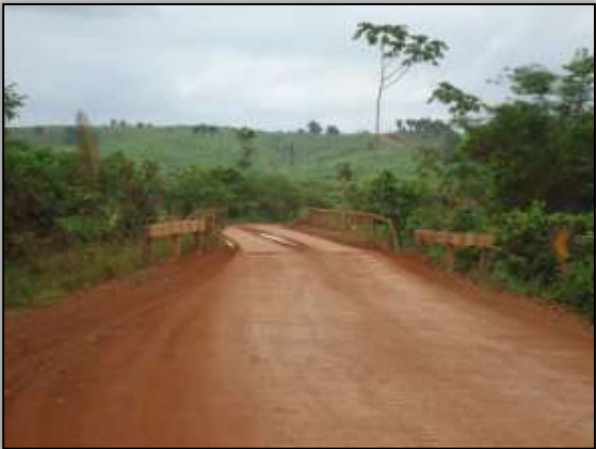
Ponte Rio São Félix	S 04.65130° W 049.75124° Km 250.7	Ponte de concreto sobre Rio São Félix, mão única, com barreiras laterais danificadas, com 29,94m de comprimento e 4,30m de largura. Em relação a sua área de APP, esta encontra-se moderada.

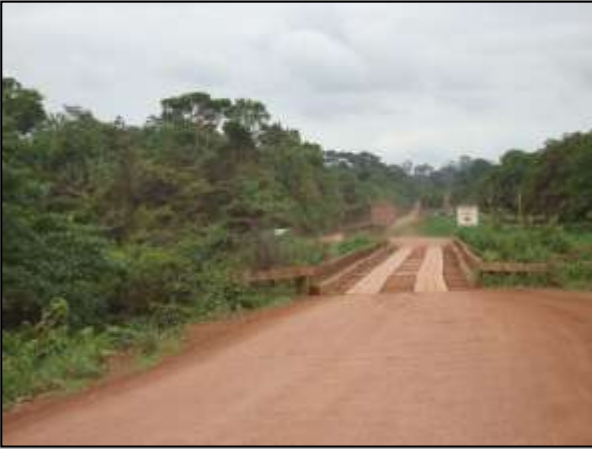
Nome	Localização (Coordenadas em graus decimais e Km)	Descrição	Fotos
Ponte Rio Bacuri	S 04.64752° W 049.76675° Km 252.0	Ponte de madeira sobre Rio Bacuri, mão única, barreiras laterais de madeira, com 68m de comprimento e 4,71m de largura. Início da reserva indígena Parakanã. Em sua área de APP, esta encontra-se com vegetação de pastagem no lado direito e vegetação preservada no lado esquerdo.

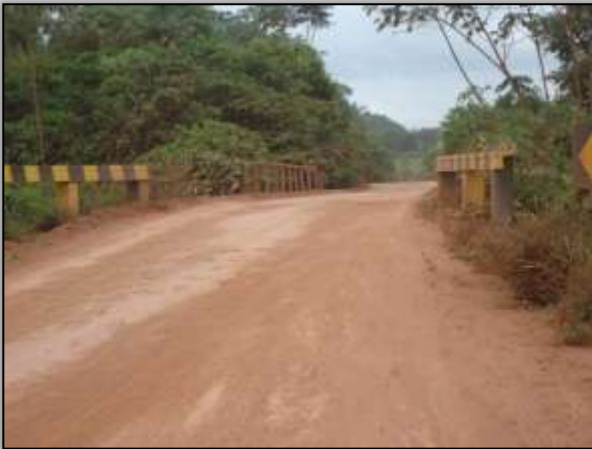
Ponte Rio Chatopaua	S 04.59213° W 049.78407° Km 259.6	Ponte de concreto sobre Rio Chatopaua, mão única, com barreira lateral somente no lado esquerdo com 35,94m de comprimento e 4,10m de largura. Sua APP encontra-se sem preservação em ambos os lados. Oferece risco.

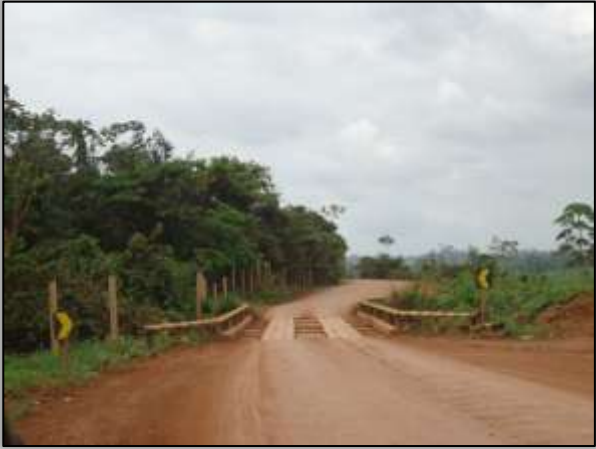
Nome	Localização (Coordenadas em graus decimais e Km)	Descrição	Fotos
Ponte Rio Feio (Baiano)	S 04.52877° W 049.83064° Km 269,1	Ponte de madeira sobre Rio Feio, mão única, sem barreiras laterais, com 17m de comprimento e 4,73m de largura, mata ciliar lado esquerdo (Terra Indígena Parakanã) e lado direito de pastagem.

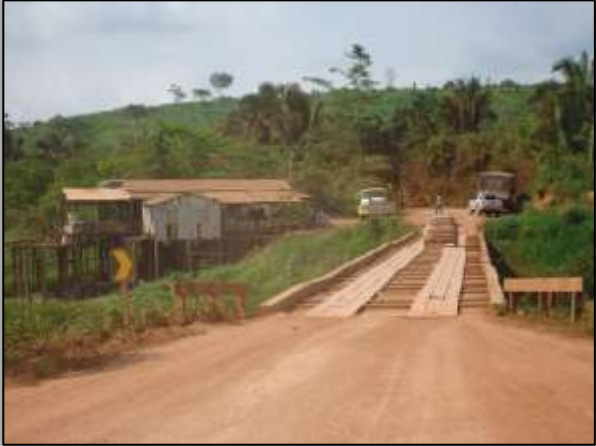
Nome	Localização (Coordenadas em graus decimais e Km)	Descrição	Fotos
Ponte Rio Pucuruí	S 04.43191° W 049.92731° Km 286.9	Ponte de madeira sobre Rio Pucuruí, mão única, sem barreiras laterais, com 81,90m de comprimento e 4,60m de largura, final da Terra Indígena Parakanã, ocupação em faixa de domínio em ambos os lados. Em sua APP, apresenta vegetação rala. Recentemente houve recuperação na ponte.

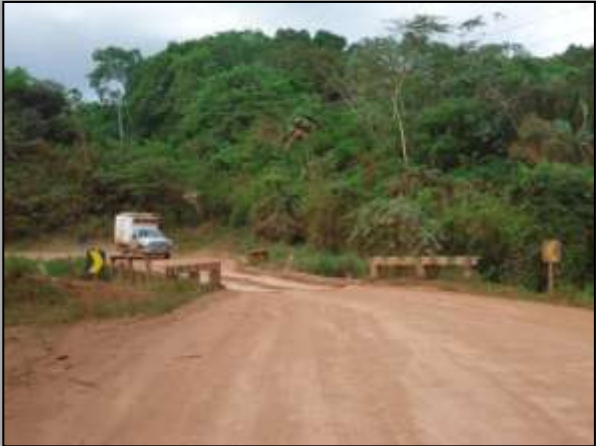
Ponte Igarapé Lontra	S 04.39837° W 049.93963° Km 290	Ponte de madeira sobre Igarapé Lontra, mão única, sem barreiras laterais, com 20,50m de comprimento e 4,60m de largura, em sua APP apresenta mata preservada no lado direito e moderada lado esquerdo.

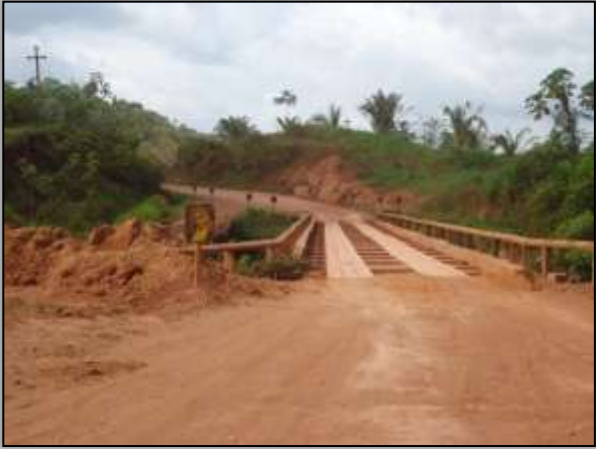
Nome	Localização (Coordenadas em graus decimais e Km)	Descrição	Fotos
Ponte Rio da Direita	S 04.29826° W 049.94818° Km 302	<p>Ponte de madeira sobre Rio da Direita, mão única, sem barreiras laterais, com 59,50m de comprimento e 4,70m de largura, apresentando vegetação de pastagem em ambos os lados.</p> <p>A nova ponte foi construída.</p>

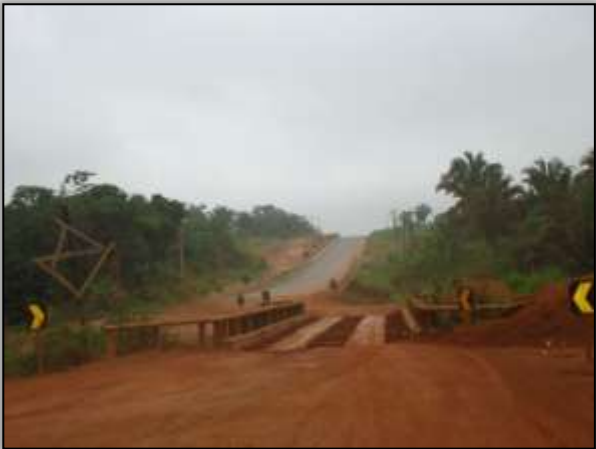
Ponte Rio Butique	S 04.15926° W 050.10537° Km 330,9	<p>Ponte de madeira sobre Rio Butique, mão única, sem barreiras laterais, com 35,90m de comprimento e 4,60m de largura. Sua APP encontra-se rala em ambos os lados.</p>

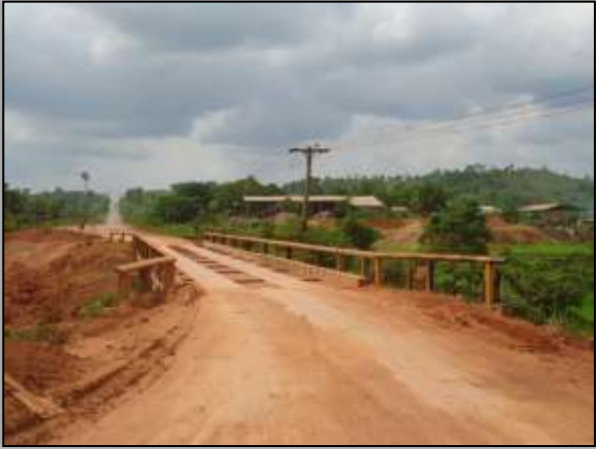
Nome	Localização (Coordenadas em graus decimais e Km)	Descrição	Fotos
Ponte Rio Maria Cachimbo	S 04.13232° W 050.23882° Km 342,4	<p>Ponte de madeira sobre Rio Cachimbo, mão única, sem barreiras laterais, com 15m de comprimento e 4,60m de largura, apresenta vegetação rala em ambos os lados. Nota-se um ambiente antropizado com vegetação nativa rala.</p> <p>Obs: Houve construção de uma nova ponte.</p>

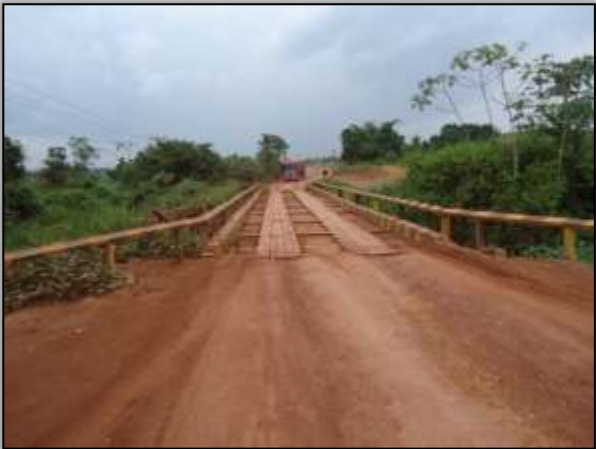
Ponte Rio Traíra	S 04.10547° W 050.27411° Km 348	<p>Ponte de madeira sobre Rio Traíra, mão única, com barreiras laterais de madeira com 29.70m de comprimento e 4,60m de largura. Em relação à sua APP, apresenta vegetação rala lado direito e densa lado esquerdo. Obs.: foram instaladas barreiras laterais de proteção.</p>

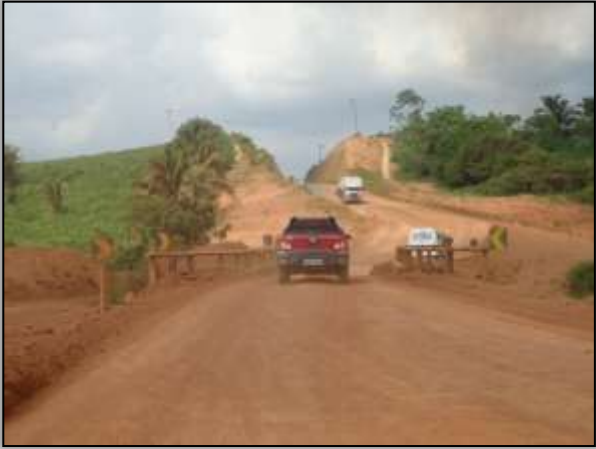
Nome	Localização (Coordenadas em graus decimais e Km)	Descrição	Fotos
Ponte Rio Aparecida I	S 04.02481° W 050.28645° Km 359,5	Ponte de madeira sobre Rio Aparecida II com 29,80m de comprimento e 4,60 de largura. Em relação à sua APP, apresenta vegetação de pastagem no lado direito e vegetação nativa rala lado esquerdo

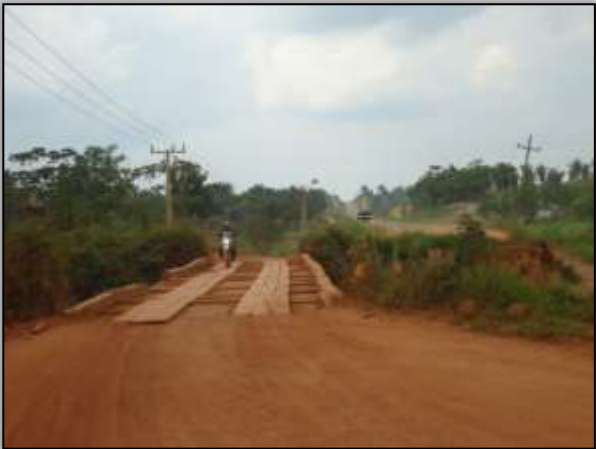
Ponte Rio Aparecida II	S 04.00470° W 050.27616° Km 362.1	Ponte de madeira sobre Rio Aparecida I com 40m de comprimento e 4,60m de largura. Em relação à sua APP, apresenta vegetação densa em ambos os lados.

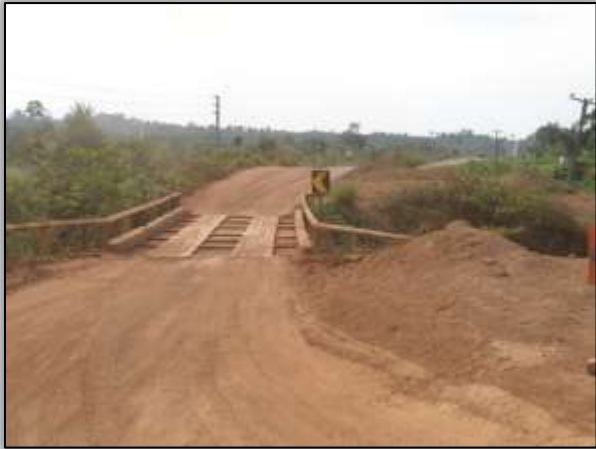
Nome	Localização (Coordenadas em graus decimais e Km)	Descrição	Fotos
Igarapé Buriti	S 03.90535° W 050.36314° Km 390,98	Ponte de madeira com 10 metros de comprimento e 5 metros de largura, sobre o Igarapé Buriti com proteção lateral, de via única, na estaca 119, com sinalização vertical. Nas proximidades há presença de vegetação típica de áreas alagadas, como capim, aguapés e açai. Obs: Houve um reforço na sinalização vertical próximo a ponte.

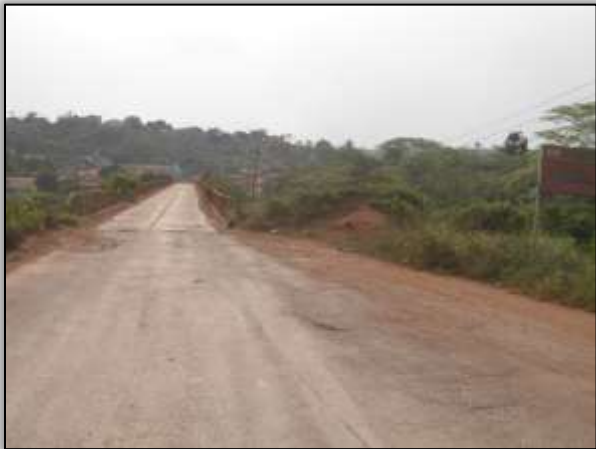
Rio Arataú	S 03.86076° W 050.44439° Km 401,4	A ponte do rio Arataú é de concreto com proteção metálica nas laterais (algumas partes danificadas), de via única, com o tamanho aproximado de 167 metros de comprimento e aproximadamente 5 metros de largura, com sinalização. Presença de mata ciliar.

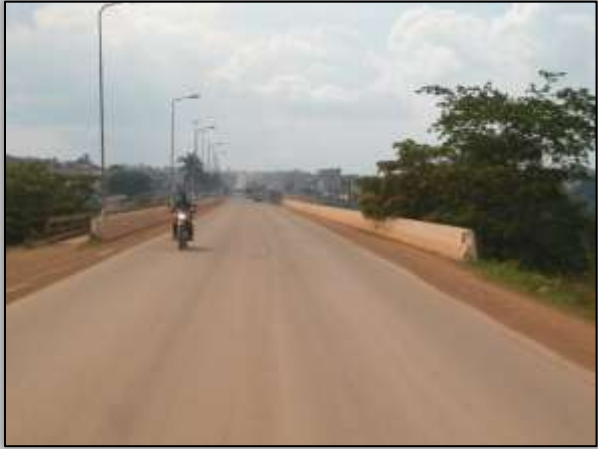
Nome	Localização (Coordenadas em graus decimais e Km)	Descrição	Fotos
Rio Pacajá	S 03. 83513° W 050. 63187° Km 423,44 estaca 1742	Ponte do rio Pacajá, de concreto, via dupla com passarela de madeira para pedestre do lado esquerdo. Apresenta proteção de concreto nas laterais e com poste de iluminação pública fixada na proteção do lado esquerdo. Apresentando 115 metros de comprimento e aproximados 12 metros de largura.

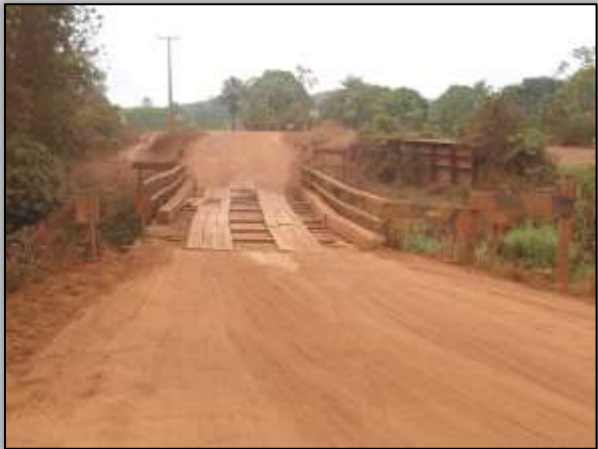
Igarapé Jacarezinho	S 03 81332° W 050. 71135° Km 432,88	Ponte de madeira provisória sobre o Igarapé Jacarezinho, localizado na estaca 2214. Com comprimento de 11 metros, largura aproximada de 5 metros e proteção de madeira nas laterais. Sinalização vertical e mão única. Presença de mata ciliar.

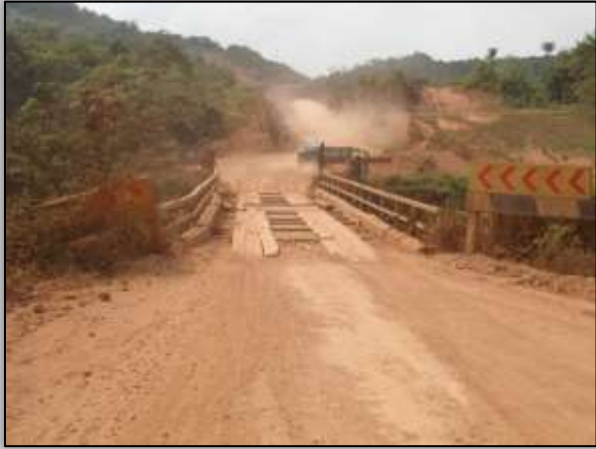
Nome	Localização (Coordenadas em graus decimais e Km)	Descrição	Fotos
Rio Jacaré	S 03.72713° W 050.87604° Km 454,8	Ponte sobre o rio Jacaré localizado na estaca 3310, de madeira, de via única. Presença de vegetação ciliar. A largura da ponte é de aproximadamente 5 metros e 20 metros de comprimento. Com sinalização e proteção de madeira nas laterais.

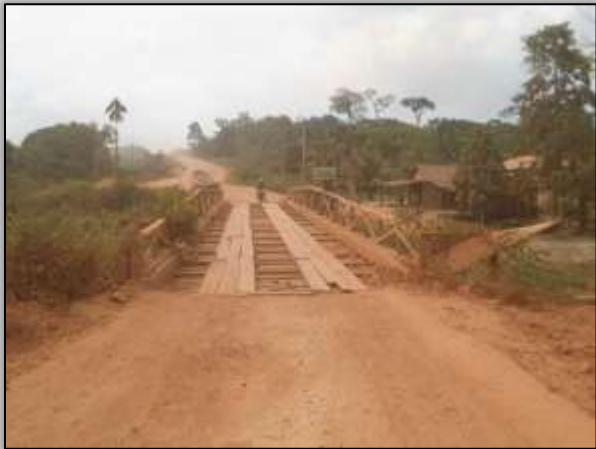
Rio Aruanã	S 03.71700° W 0.89080° Km 456,8	Ponte sobre o rio Aruanã localizado na estaca 3410, de madeira, via única, com proteção de madeira nas laterais. Presença de mata ciliar e também de uma propriedade comercial próximo a ponte. Apresentando 5 metros de largura aproximadamente, 39 metros de comprimento e com sinalização vertical.

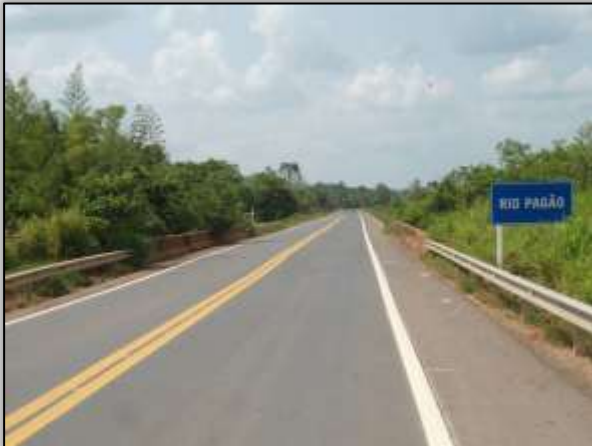
Nome	Localização (Coordenadas em graus decimais e Km)	Descrição	Foto
Rio Pagão	S 03.18566° W 051.55062° Km 552,1	<p>Ponte de concreto, de via dupla, com proteção de concreto nas laterais e acesso para pedestre no lado direito, o qual também possui proteção na sua lateral. A ponte mede tamanho aproximado de 39 metros de comprimento e 11 metros de largura. Vegetação composta com espécimes de mata ciliar.</p> <p>Foram inseridas placas de identificação do rio e foi aplicada a sinalização horizontal.</p>

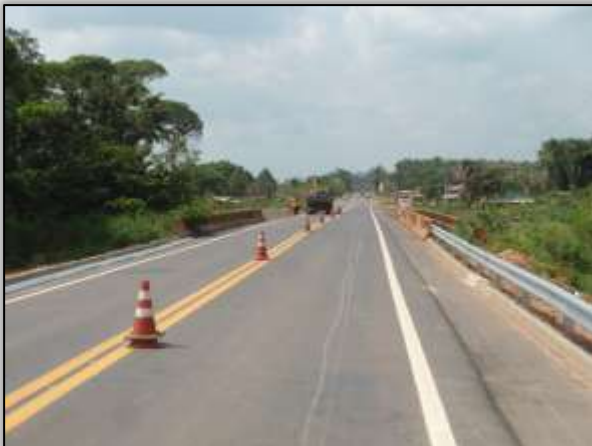
Rio Anajá	S 03.13488° W 051.59176° Km 559,52	<p>A ponte do Rio Anajá atravessa a Vila Izabel, foi construída de concreto, via dupla, com proteção de concreto nas laterais, possuindo acesso para pedestre no lado direito, também de concreto e proteção de concreto na lateral.</p> <p>A ponte tem tamanho estimado de 40 metros de comprimento e 11 metros de largura.</p> <p>A vegetação é composta por uma planta aquática chamada aninga (<i>Montrichardia linifera</i>) no lado direito e arvores de até aproximadamente 28 metros no lado esquerdo.</p> <p>Foram inseridas placas de Sinalização horizontal e defesa metálica.</p>

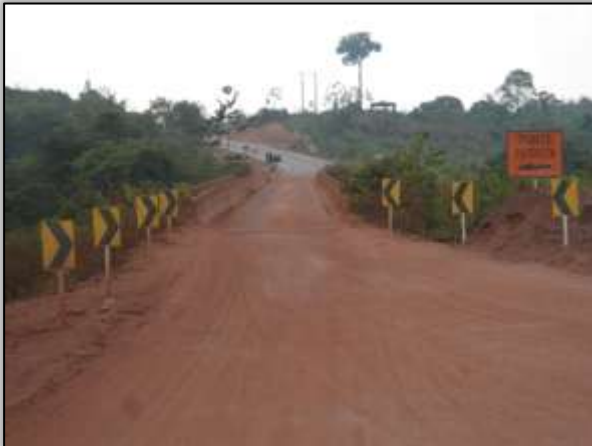
Nome	Localização (Coordenadas em graus decimais e Km)	Descrição	Foto
Rio Paraná	S 03.10440° W 051.64565° Km 566,5	<p>Ponte de concreto, de via única, com proteção de metal, medindo aproximadamente 102 metros de comprimento e 4 metros de largura. Acesso para pedestre no lado esquerdo e castanheira - <i>Bertholletia exelsa</i>. Com sinalização.</p> <p>Reforço na sinalização.</p>

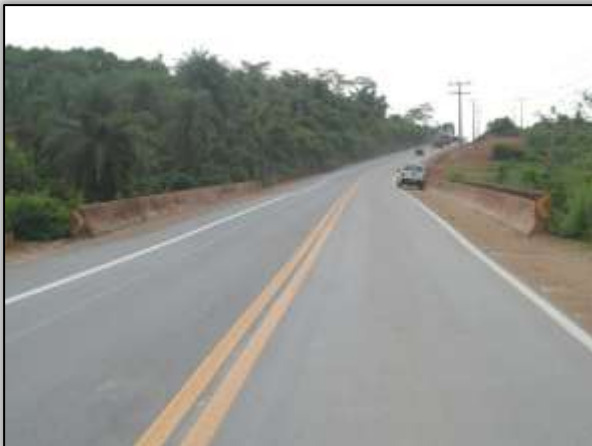
Rio Turiá	S 03.12609° W 051.75031° Km 579,8	<p>Ponte de concreto, de via dupla, com proteção laterais de concreto, com acesso para pedestre lado direito (desativado). A ponte mede aproximadamente 25 metros de comprimento e 11 metros de largura. Apresenta mata ciliar. Sem sinalização.</p> <p>Trecho asfaltado com sinalização horizontal.</p>

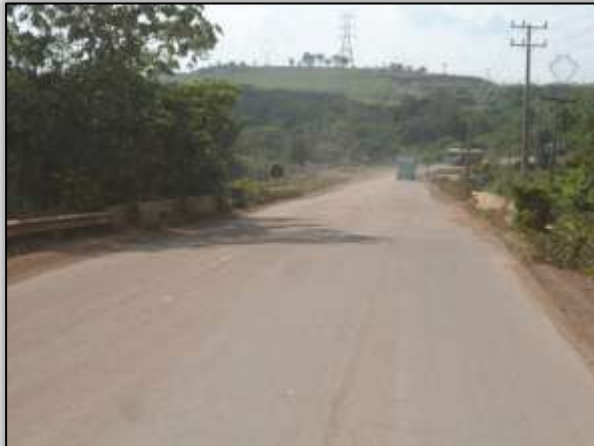
Nome	Localização (Coordenadas em graus decimais e Km)	Descrição	Foto
Rio Santo Antônio	S 03.12365° W 051.79233° Km 584,3	Ponte de concreto, de via dupla, com proteção nas laterais de concreto e acesso para pedestre no lado direito, medindo 26 metros de comprimento e 11 metros de largura. Apresenta mata ciliar. Sem sinalização. Foi instalada defesa metálica.

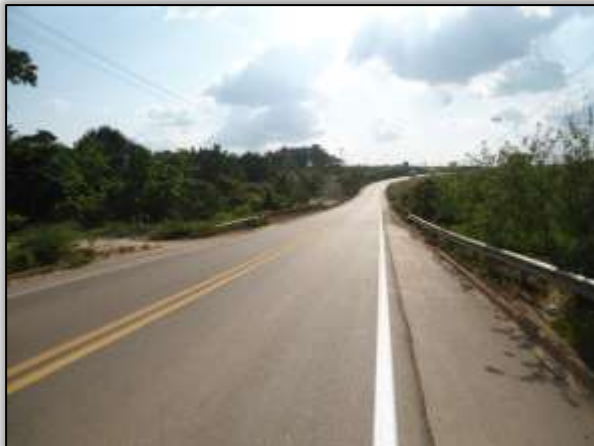
Igarapé Santa Helena	S 03.11820° W 051.81665° Km 587,3	Ponte de concreto medindo 26 metros de comprimento e 11 de largura, de via dupla, com proteção de concreto nas laterais e acesso para pedestre no lado direito. Apresenta mata ciliar. Sem sinalização. Foi instalada defesa metálica.

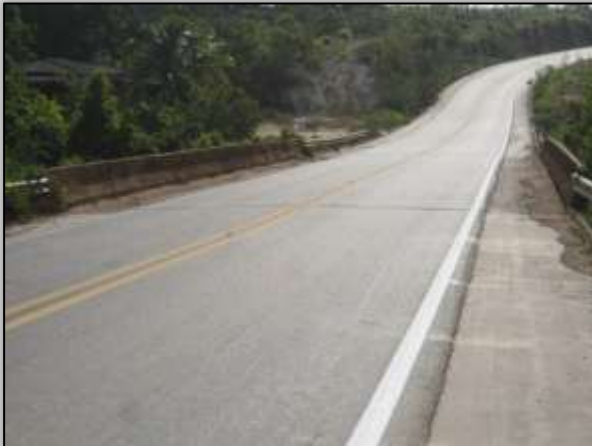
Nome	Localização (Coordenadas em graus decimais e Km)	Descrição	Foto
Rio Jôa	S 03.13387° W 051.94199° Km 602,2	Ponte de concreto medindo 26 metros de comprimento e 12 metros de largura, de via dupla, desprovida de proteção nas laterais. Com vegetação ciliar, via para pedestre com proteção lateral, apresenta apenas sinalização horizontal. Foi instalada defesa metálica.

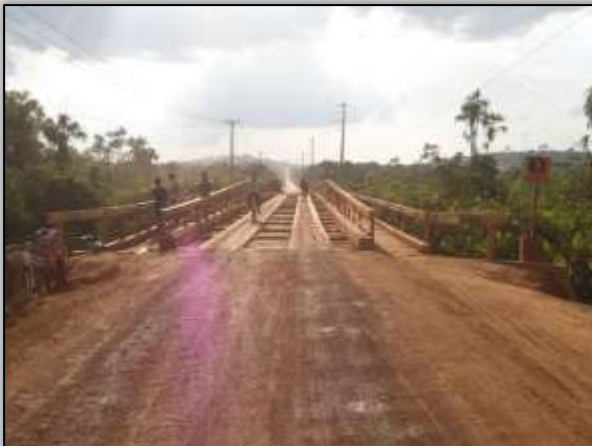
Igarapé Hambé	S 03.18650° W 052.19935° Km 636,4	A ponte do Igarapé Hambé foi construída de madeira, via única. Mede 58 metros de comprimento e 4 metros de largura. Apresenta mata ciliar, ocorrendo existência de palmeiras como açai apresenta sinalização (<i>Euterpe oleraceae</i>) e buriti (<i>Mauritia</i> sp.), havendo ainda presença marcante de uma planta aquática chamada aninga (<i>Montrichardia linifera</i>). Obs: Foi reformada e colocaram proteção e passarela

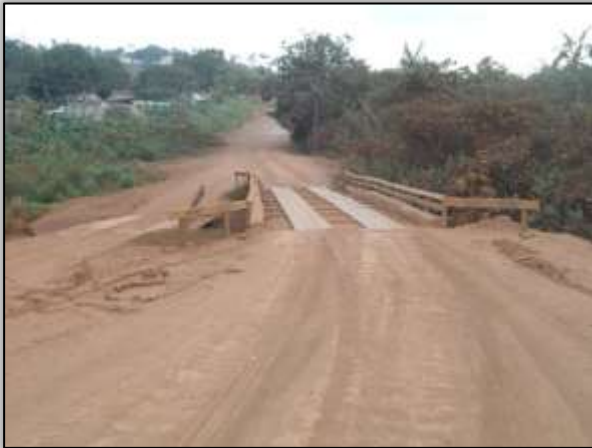
Nome	Localização (Coordenadas em graus decimais e Km)	Descrição	Foto
Igarapé Altamira	S 03.20021° W 052.23739° Km 641,7	Sobre o Igarapé Altamira há uma ponte de madeira, medindo 23 metros de comprimento e 4 metros de largura, via única e com proteção nas laterais. Há presença de mata ciliar, bastante aninga (<i>M. linifera</i>) e açai (<i>E. oleraceae</i>). Possui sinalização.

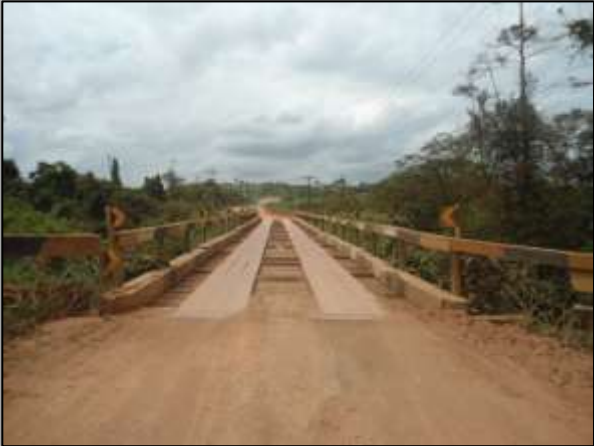
Nome	Localização (Coordenadas em graus decimais e Km)	Descrição	Fotos
Igarapé Jarucú	S 03.30410° W 052.51256° Km 677,3	Ponte de madeira sobre o rio Arrependido. Resto de madeira nas margens do igarapé, vegetação nas proximidades, propriedades aos lados do igarapé. Comprimento de 44,5 metros e largura de 4,7 metros. Com sinalização e proteção lateral e deslizantes bons.

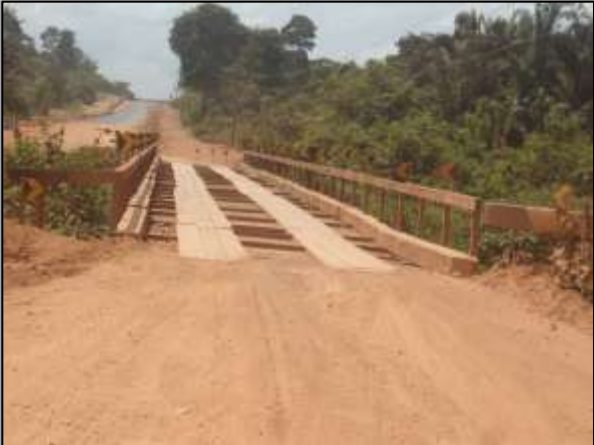
Igarapé Arrependido	S 03.31975° W 052.56762° Km 684	Ponte de madeira com parte da proteção lateral quebrada. Possui vegetação nas margens do igarapé e resto de madeira no leito do mesmo. Comprimento de 54 metros e largura de 4,6 metros Com sinalização. Proteção lateral dos lados e deslizantes bons.

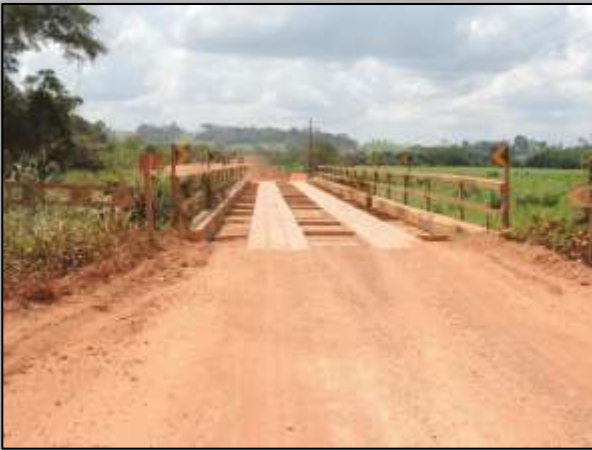
Nome	Localização (Coordenadas em graus decimais e Km)	Descrição	Fotos
Igarapé Penetecal I	S 03.38640° W 052.68855° Km 699,6	Ponte de madeira sobre o igarapé Penetecal I. Possui vegetação nas margens e resto de madeira no leito do igarapé. Com 35 metros de comprimento e largura de 4,4 metros, sinalização e proteção lateral de ambos os lados, e deslizantes bons. Ao lado existe uma ponte desativada.

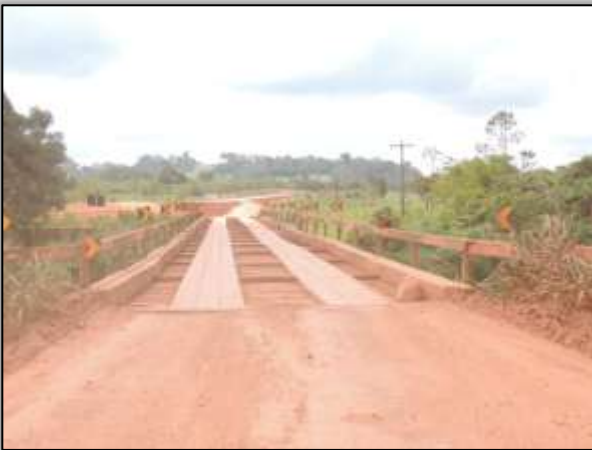
Igarapé Penetecal II	S 03.38777° W 052.69242° Km 700,1	Ponte de madeira sobre o leito igarapé Penetecal II, com vegetação às margens. Existe propriedade com criação de bovinos nas proximidades do igarapé. No local existe resto de madeira no leito do igarapé. Comprimento de 54 metros e largura 4,5 metros. Sinalização e proteção laterais e deslizantes bons.

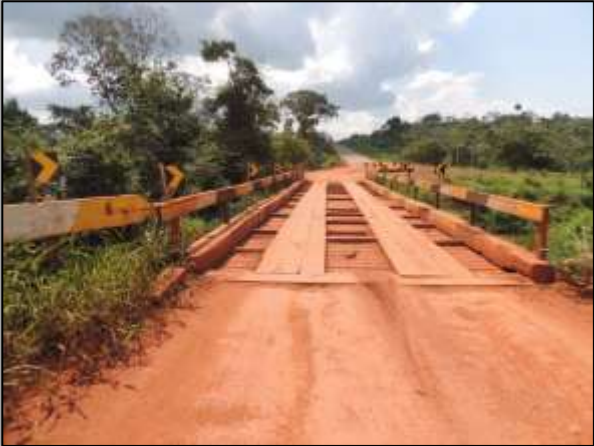
Nome	Localização (Coordenadas em graus decimais e Km)	Descrição	Fotos
Ponte sobre o igarapé Pacau	S 03.11346° W 052.90601° Km 725	Ponte em madeira sobre o igarapé Pacau, com 4,50 metros de largura e 25 metros de comprimento. Com resto de madeira de ponte antiga no leito do igarapé. Proteções laterais e deslizantes bons.

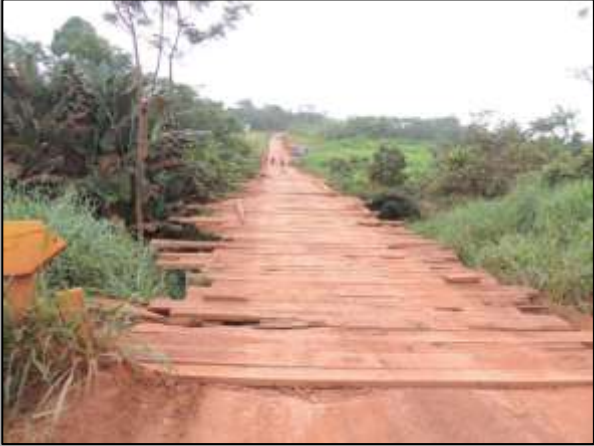
Ponte sobre igarapé Seiko	S 03.45601° W 052.92071° Km 727,9	Ponte em madeira sobre o igarapé Seiko, com 4,5 metros de largura e 74 metros de comprimento. Com resto de madeira de ponte antiga no leito do igarapé. Sem proteção lateral. Com sinalização encoberta por vegetação. Ponte em reforma.

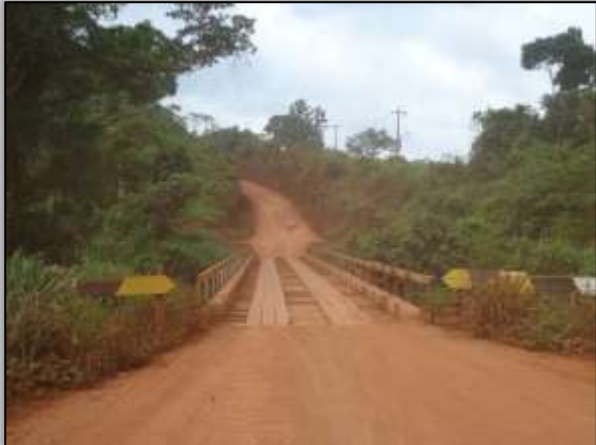
Nome	Localização (Coordenadas em graus decimais e Km)	Descrição	Fotos
Ponte sobre o igarapé Lajeado	S 3.494917° W 52.979750° Km 735,6	Ponte em madeira sobre o igarapé lajeado, com 5 metros de largura e 62 metros de comprimento. Com resto de ponte antiga no leito do igarapé. Com proteção, deslizantes e sinalização boas feita recentemente.

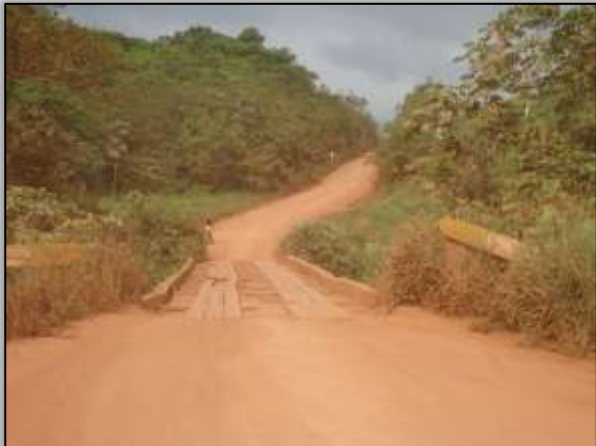
Ponte sobre o igarapé Cearense	S 3.501500° W 53.042967° Km 742,9	Ponte em madeira sobre o igarapé Cearense, com 4,80 metros de largura e 46 metros de comprimento, com resto de madeira de ponte antiga no leito do igarapé. Ponte sem proteção lateral de ambos os lados e com sinalização feita recentemente.

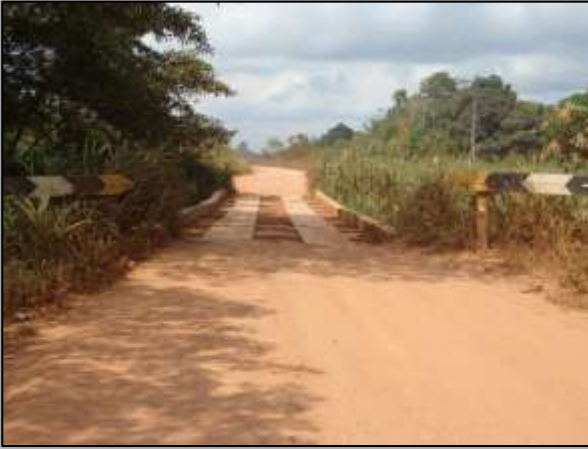
Nome	Localização (Coordenadas em graus decimais e Km)	Descrição	Fotos
Ponte sobre o igarapé Gameleira	S 3.642667° W 53.464900° Km 783,9	Ponte em madeira sobre o igarapé gameleira, com 4,60 metros de largura e 39 metros de comprimento. Com resto de madeira de ponte antiga no leito do igarapé. Ponte reformada recentemente sem proteção lateral de ambos os lados e com sinalização.

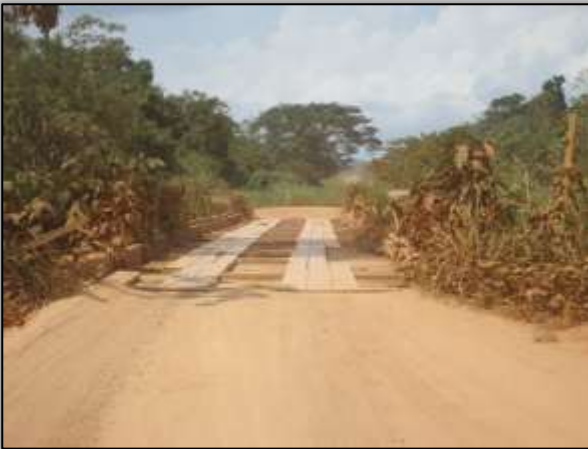
Ponte sobre o igarapé Magú	S 3.621533° W 53.362583° Km 795,6	Ponte em madeira sobre o igarapé Magú, com 4,50 metros de largura e 22 metros de comprimento. Com resto de madeira de ponte antiga no leito do igarapé. Ponte sem sinalização e com proteção lateral antiga danificada de ambos os lados. Parte dos deslizantes danificados.

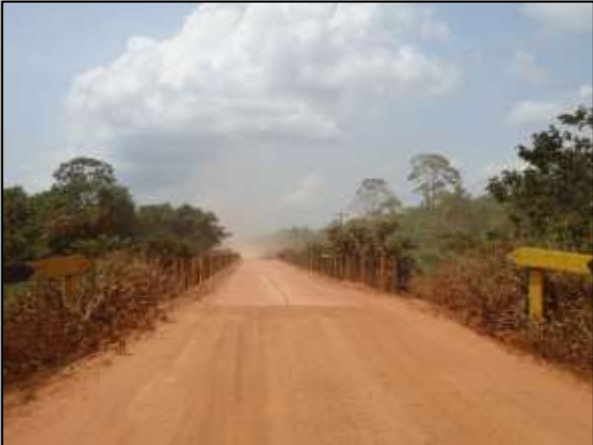
Nome	Localização (Coordenadas em graus decimais e Km)	Descrição	Fotos
Ponte sobre igarapé Uruará I	S 3.677600° W 53.554233° Km 806,6	Ponte em concreto sobre o igarapé Uruará I. Proteção lateral em ferro em péssimo estado de conservação. Possui resto de madeira de ponte antiga no leito do igarapé. Ponte de concreto sem proteção lateral e sinalização feita recentemente.

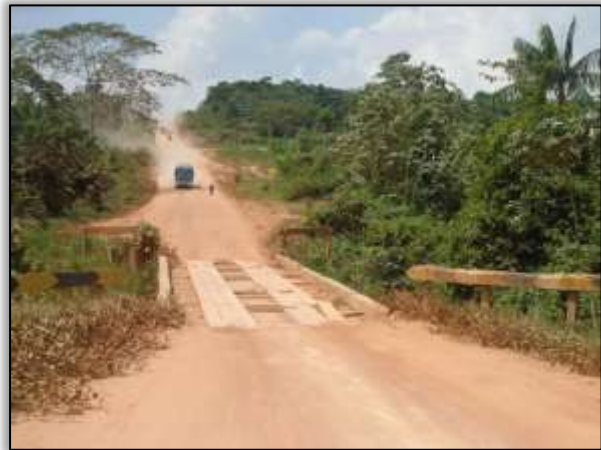
Nome	Localização (Coordenadas em graus decimais e Km)	Descrição	Fotos
Ponte sobre o igarapé Bacuri	S 3.702467° W 53.655083° Km 818,4	Ponte em madeira sobre o igarapé Bacuri, com 4,70 metros de largura e 21 metros de comprimento. Com resto de madeira de ponte antiga no leito. Ponte com sinalização feita recentemente, e sem proteção laterais. Vale lembrar que as quilometragens foram atualizadas com o estaqueamento feito pela construtora.

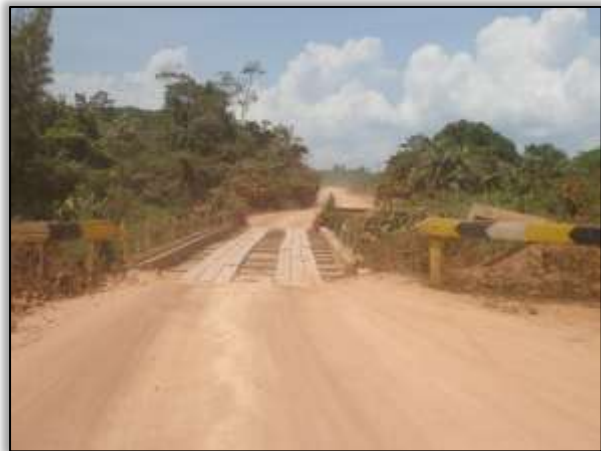
Ponte sobre o igarapé Água fria	S 3.704850° W 53.674200° Km 820,6	Ponte em madeira sobre o igarapé Água Fria. Com 4,70 metros de largura e 30 metros de comprimento com resto de madeira de ponte antiga e restante de bueiro Armco no leito do igarapé. Sinalização feita recentemente, com proteção lateral antiga e danificada. Vale lembrar que as quilometragens foram atualizadas com o estaqueamento feito pela construtora

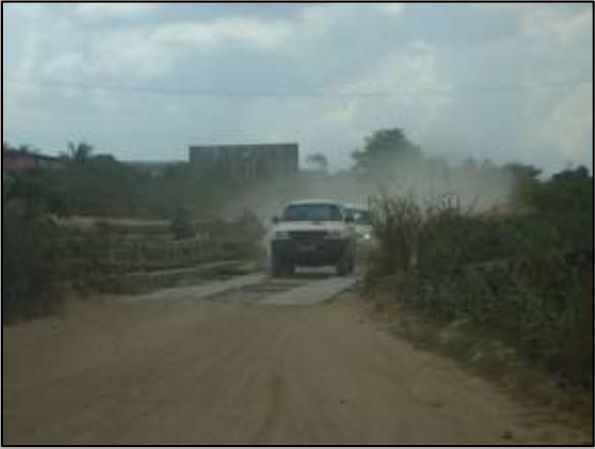
Nome	Localização (Coordenadas em graus decimais e Km)	Descrição	Fotos
Ponte sobre igarapé Maribondo	S 3.724267° W 53.757933° Km 830,3	Ponte em madeira sobre o igarapé Maribondo. Com 4,70 metros de largura e 23,3 metros de comprimento, com resto de madeira de ponte antiga no leito do igarapé. Com sinalização, proteção lateral antiga e danificada de ambos os lados. Deslizantes recuperados. Vale lembrar que as quilometragens foram atualizadas com o estaqueamento feito pela construtora

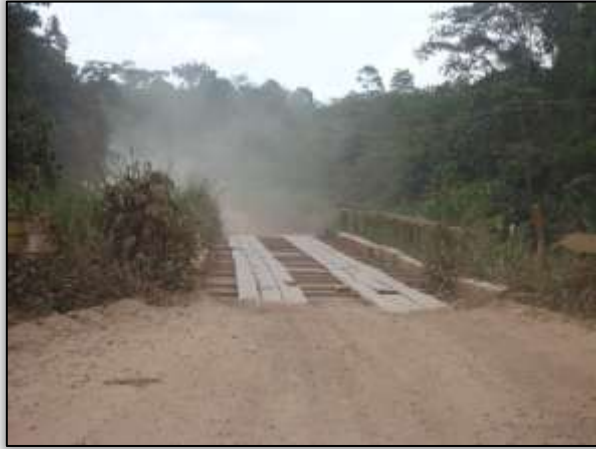
Ponte sobre o igarapé Araras	S 3.736167° W 53.803700° Km 835,8	Ponte em madeira sobre o igarapé Araras, com 4,5 metros de largura e 34,50 metros de comprimento. Com resto de madeira de ponte antiga no leito do igarapé. Sem proteção lateral e com alguns deslizantes danificados. Vale lembrar que as quilometragens foram atualizadas com o estaqueamento feito pela construtora.

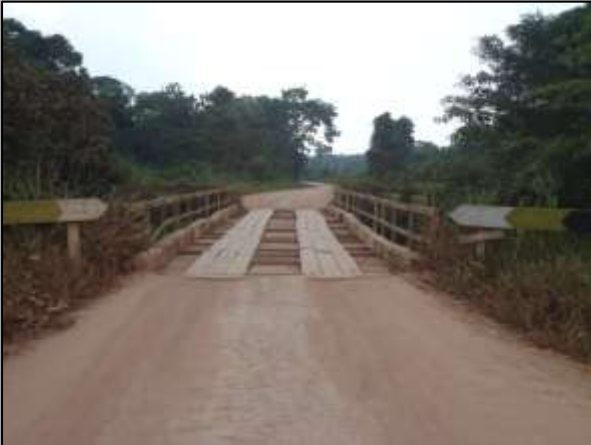
Nome	Localização (Coordenadas em graus decimais e Km)	Descrição	Fotos
Ponte sobre o igarapé Muiravirá	S 3.859333° W 54.902683° Km 877,7	Ponte em madeira sobre o igarapé Muiravirá. Com 4,40 metros de largura e 30 metros de comprimento, com resto de madeira de ponte antiga no leito do igarapé. Ponte reformada com sinalização e proteção lateral. Vale lembrar que as quilometragens foram atualizadas com o estaqueamento feito pela construtora.

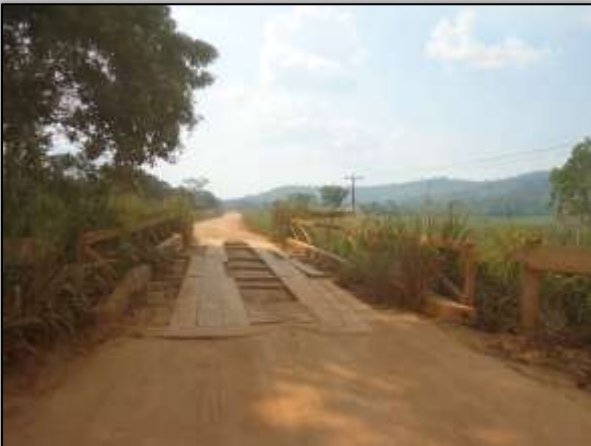
Ponte sobre o igarapé Guano	S 3.851983° W 54.147567° Km 887,7	Ponte em madeira sobre o igarapé Guano, com 4,40 metros de largura e 20 metros comprimento. Com resto de madeira de ponte antiga no leito do igarapé. Ponte com sinalização e com proteção lateral. Vale lembrar que as quilometragens foram atualizadas com o estaqueamento feito pela construtora

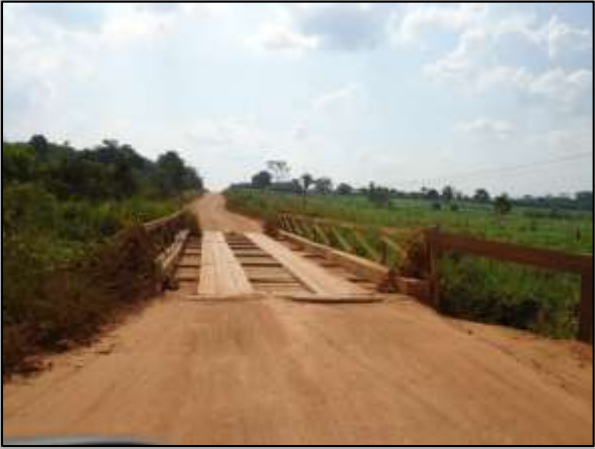
Nome	Localização (Coordenadas em graus decimais e Km)	Descrição	Fotos
Ponte sobre o igarapé Pedrão	S 3.859400° W 54.178250° Km 891,8	Ponte em madeira sobre o igarapé Pedrão. Com 4,7 metros de largura e 20 metros de comprimento, resto de madeira no leito do igarapé. Com sinalização e proteção lateral. Vale lembrar que as quilometragens foram atualizadas com o estaqueamento feito pela construtora

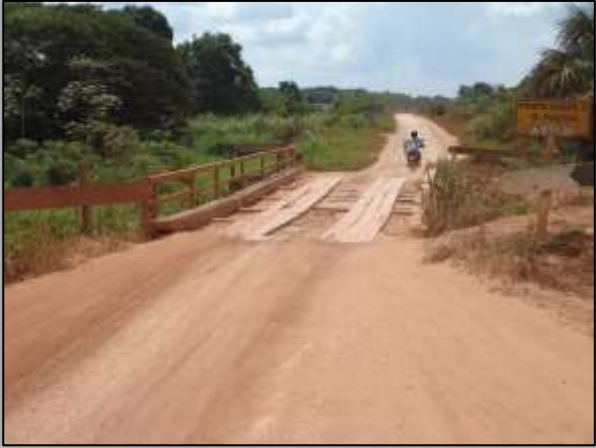
Nome	Localização (Coordenadas em graus decimais e Km)	Descrição	Fotos
Ponte sobre o igarapé Piaçoca	S 3.874217° W 54.902690° Km 897,9	Ponte em madeira sobre o igarapé Piaçoca. Com 4,30 de largura e 15 metros de comprimento. Possui resto de madeira de ponte antiga no leito do igarapé. Sinalização e proteção colocadas recentemente e rebaixamento no meio

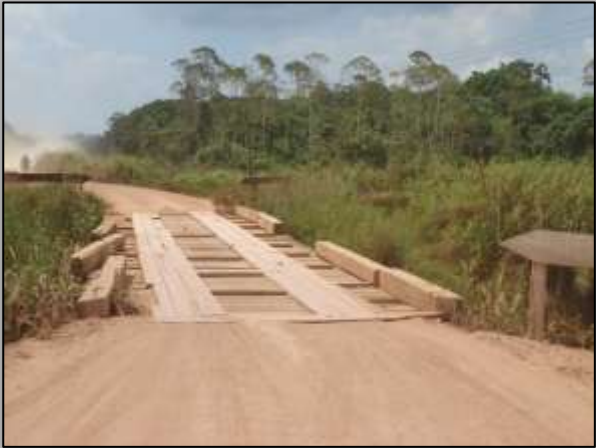
Ponte sobre o igarapé Curuauna II	S 3.888917° W 54.288500° Km 904,3	Ponte em madeira sobre o igarapé Curuauna I, com 4,50 de largura e 22,50 de comprimento. Com resto de madeira de ponte antiga no leito do igarapé. Sem proteção lateral.

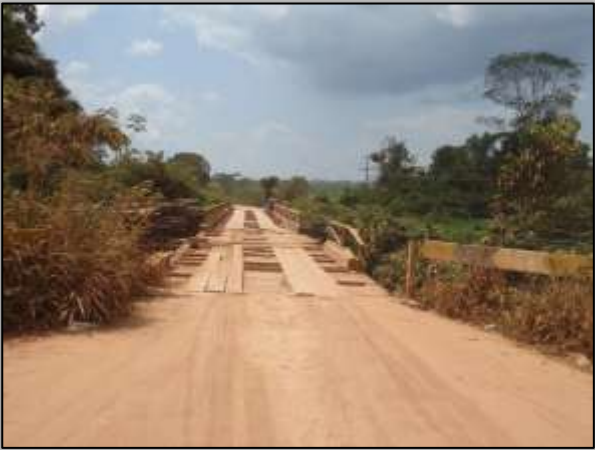
Nome	Localização (Coordenadas em graus decimais e Km)	Descrição	Fotos
Ponte sobre o igarapé Curuauna I	S 3.887533° W 54.293900° Km 904,9	Ponte em madeira sobre o igarapé Curuauna, com 4,50 metros de largura e 70 metros de comprimento. Com resto de madeira de ponte antiga no leito do igarapé. Algumas proteções e deslizantes estão quebrados e a ponte esta em reforma.

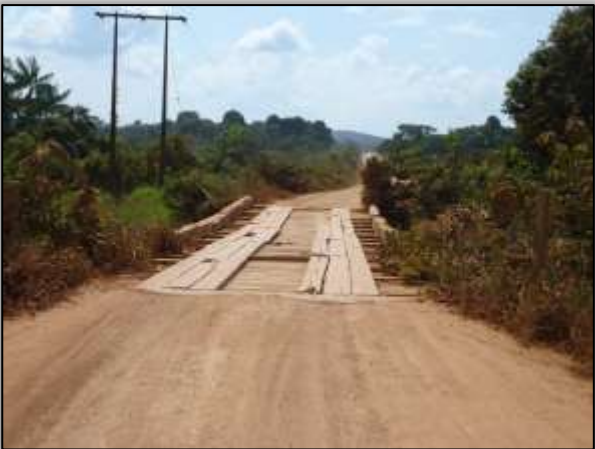
Ponte sobre o igarapé Muiraquitã	S 3.883767° W 54.382533° Km 915,3	Ponte em madeira sobre o igarapé Muiraquitã, com 4,10 metros de largura e 21 metros de comprimento; resto de madeira de ponte antiga no leito do igarapé. Sem proteção lateral e sinalização antiga. Faltando alguns deslizantes.

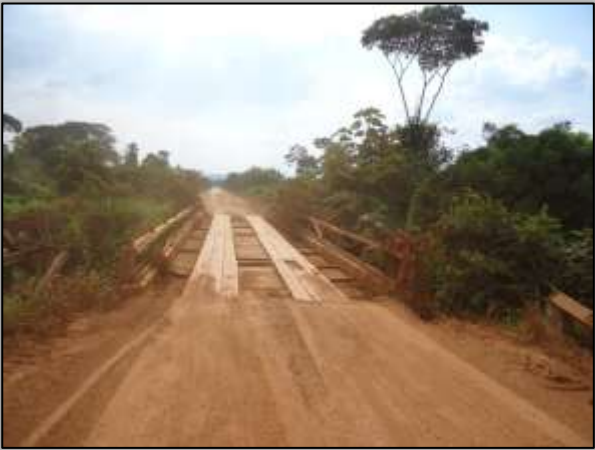
Nome	Localização (Coordenadas em graus decimais e Km)	Descrição	Fotos
Ponte sobre o Igarapé Sabão	S 3.990050° W 54.658150° Km 950,4	Ponte em madeira sobre o igarapé Sabão, com 4,30 metros de largura e 17 metros de largura. Com resto de madeira de ponte no leito do igarapé. Sinalização antiga, e com proteção lateral. Parte dos deslizantes danificados.
