BR-230/422/PA

8º Relatório de Acompanhamento dos Programas Ambientais (RA – 8)

OITAVO RELATÓRIO DE ACOMPANHAMENTO DA EXECUÇÃO DOS PROGRAMAS AMBIENTAIS

3.12. PROGRAMA DE REGULAMENTAÇÃO E CONTROLE DA FAIXA DE DOMÍNIO - PROFAIXA

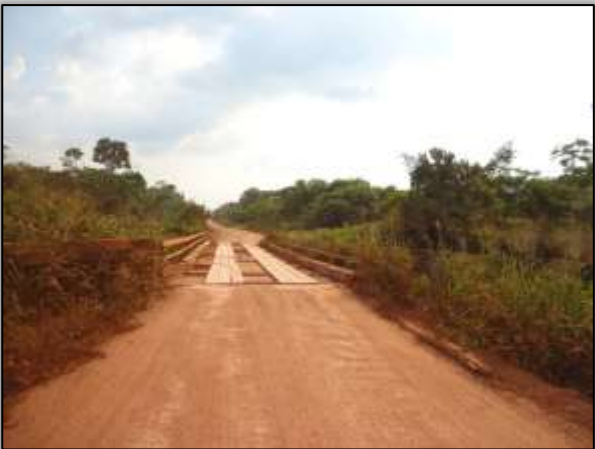
Ponte sobre o Igarapé Jurupari	S 4.028633° W 54.692183° Km 956,2	Ponte em madeira sobre o igarapé Jurupari, com 4,10 metros de largura e 23 metros de comprimento. Com resto de madeira de ponte antiga no leito do igarapé. Sinalização antiga e sem proteção lateral.

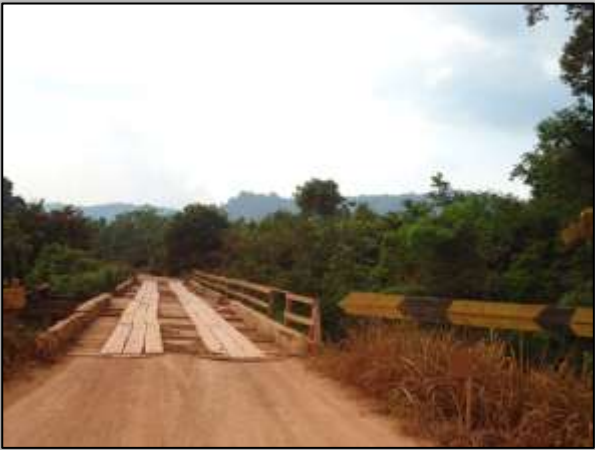
Nome	Localização (Coordenadas em graus decimais e Km)	Descrição	Fotos
Ponte sobre o Igarapé Curuatinga	S 4.034200° W 54.698833° Km 957,4	Ponte em madeira sobre o igarapé Curuatinga, com 4,40 metros de largura e 42 metros de comprimento. Com resto de madeira de ponte antiga no leito do igarapé. Sinalização antiga e sem proteção lateral. Alguns deslizantes soltos e rebaixamento no centro da ponte.

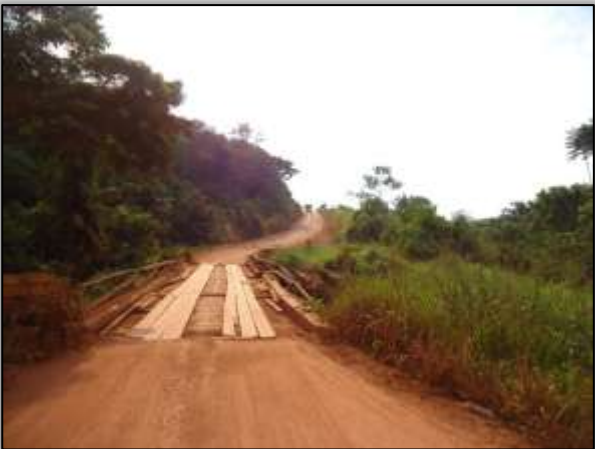
Ponte sobre o Igarapé Ganzer II	S 4.055700° W 54.733417° Km 962,1	Ponte em madeira sobre o igarapé Ganzer II, com 4,80 metros de largura e 25 metros de comprimento. Com resto de madeira de ponte antiga no leito do igarapé. Sinalização antiga, proteção lateral parcialmente quebrada. Deslizantes recuperados.

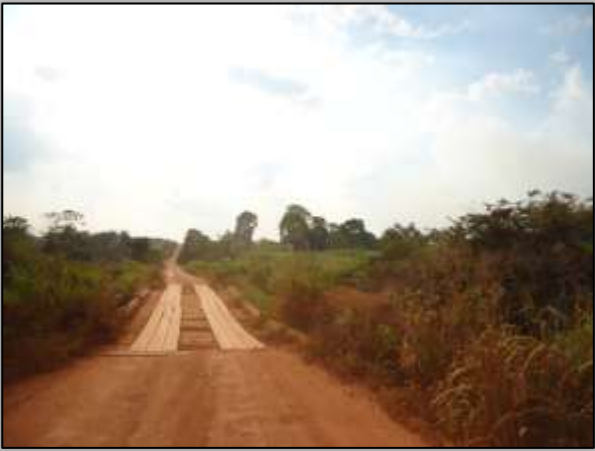
Nome	Localização (Coordenadas em graus decimais e Km)	Descrição	Fotos
Ponte sobre o Igarapé Ganzer I	S 4.060383° W 54.748033° Km 963,7	Ponte em madeira sobre o igarapé Ganzer I com 4,50 metros de largura e 30 metros de comprimento. Com resto de madeira de ponte antiga no leito do igarapé. Sem sinalização, proteção lateral parcialmente quebrada. Rebaixamento no centro da pista.

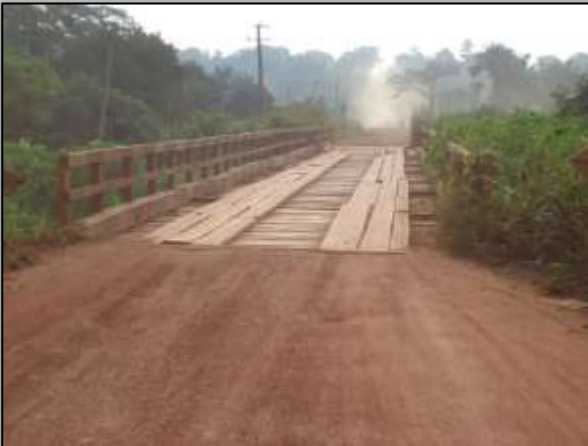
Nome	Localização (Coordenadas em graus decimais e Km)	Descrição	Fotos
Ponte sobre o Igarapé Leitoso	S 4.087817° W 54.929017° Km 981	Ponte em madeira sobre o igarapé Leitoso, com 4,40 metros de largura e 50 metros de comprimento. Resto de madeira da ponte antiga no leito do igarapé. Proteção lateral e com sinalização antiga. Parte do deslizante danificado.
