1 RELATÓRIO FOTOGRÁFICO

1. Trecho Anapu-Altamira (Lote 4: do km 493,6 até o 643,6)

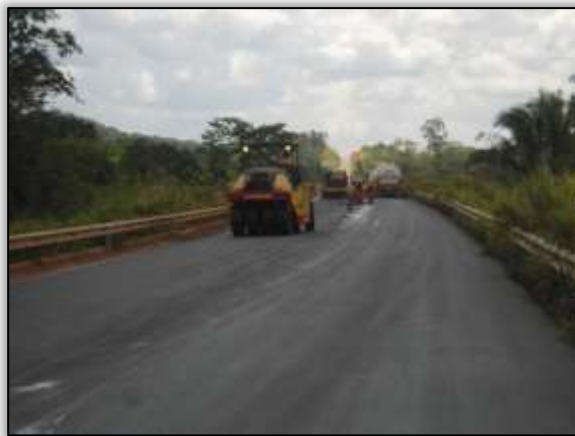
Foto 1 – Recapeamento asfáltico de trecho da rodovia.
Lado esquerdo. Estaca 2512.
S 03.639° W 051.49280° 07/08/2013

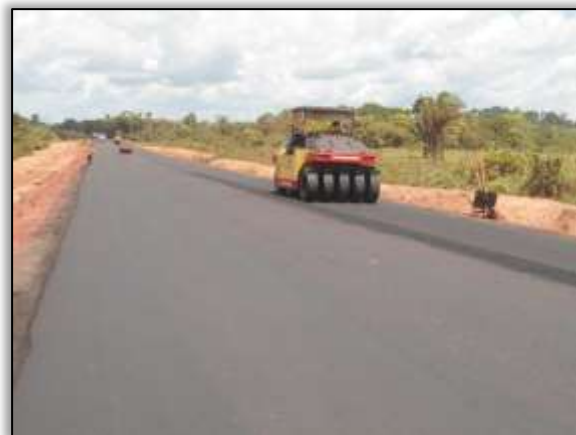
Foto 2 – Pavimentação asfáltica. Lado esquerdo.
Estaca 3057. S 03.16901° W 051.56291° 21/08/2013

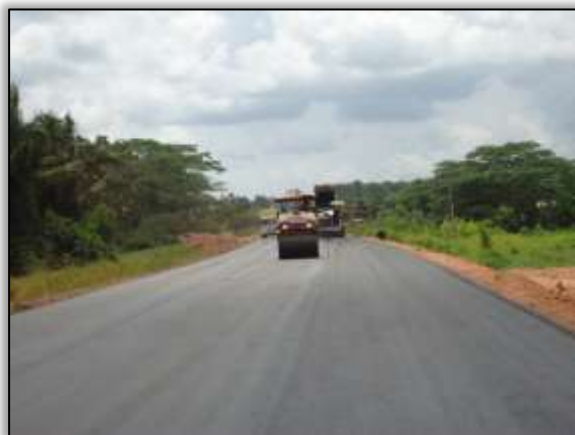
Foto 3 – Pavimentação asfáltica. Lado direito.
Estaca 3272. S 03.13802° W 051.58896° 29/08/2013

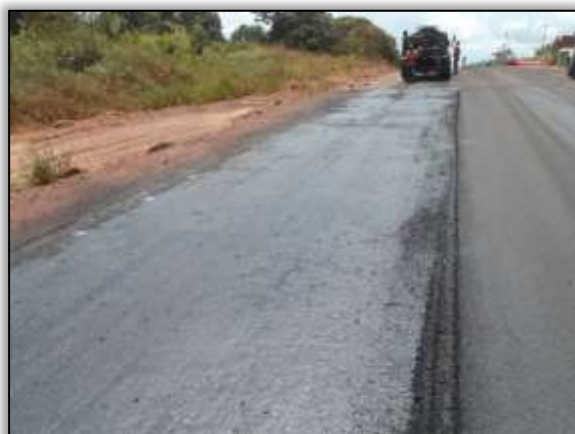
Foto 5 – Imprimação. Lado esquerdo. Estaca 3060.
S 03.16607° W 051.56462° 21/08/2013

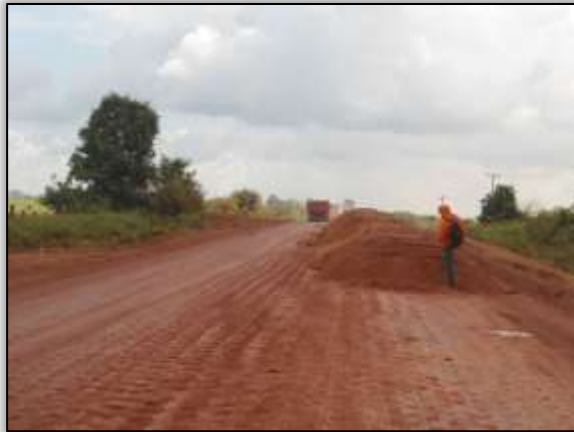
Foto 7 – Obras de terraplenagem na rodovia.
Lado direito. Estaca 3748.
S 03.11036° W 051.66332° 07/08/2013

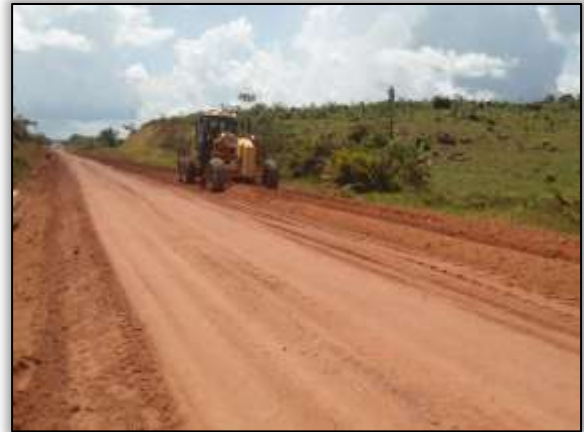
Foto 8 – Obras de terraplenagem na rodovia.
Lado direito. Estaca 3134.
S 03.15623° W 051.57190° 21/08/2013

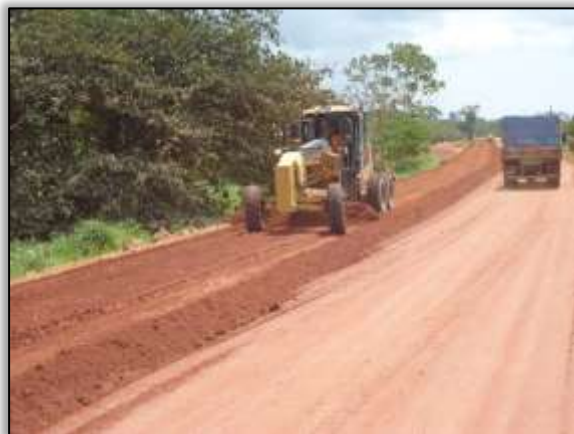
Foto 9 – Obras de terraplenagem na rodovia.
Lado esquerdo. Estaca 3564.
S 03.10972° W 051.63248° 29/08/2013

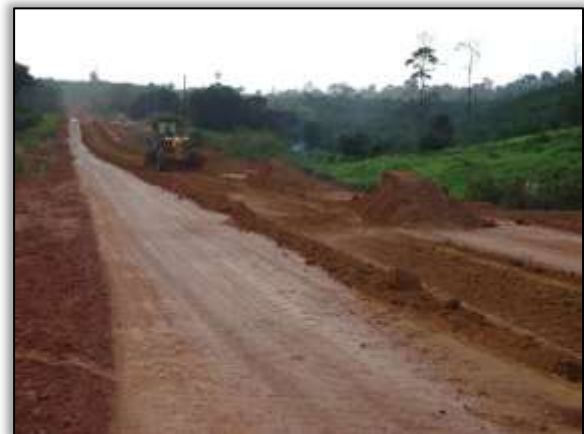
Foto 10 – Obras de terraplenagem na rodovia.
Lado direito. Estaca 4084.
S 03.13522° W 051.71356° 29/08/2013

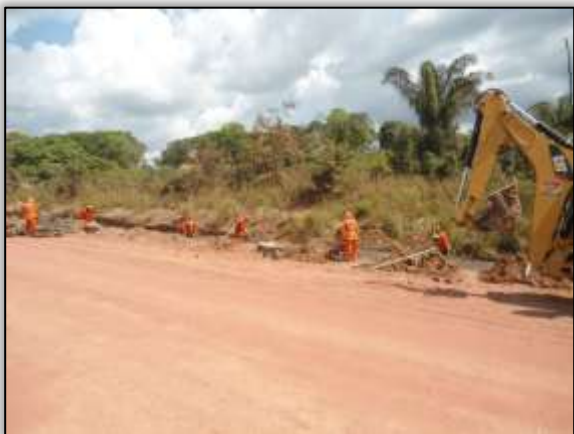
Foto 11 – Construção de valeta. Lado esquerdo.
Estaca 3220. S 03.14480° W 051.58258° 07/08/2013

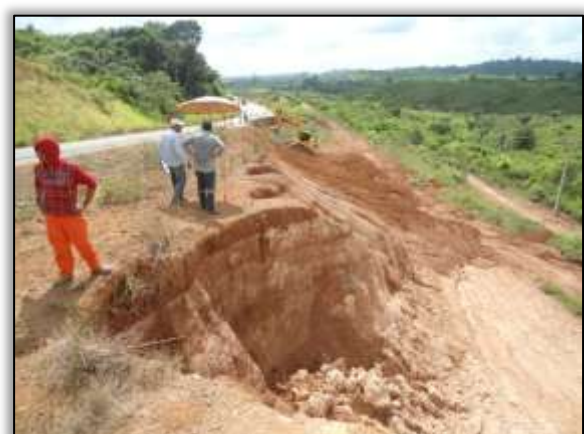
Foto 12 – Reconformação da saia de aterro.
Lado esquerdo. Estaca 6071.
S 03.16971° W 052.01240° 16/08/2013

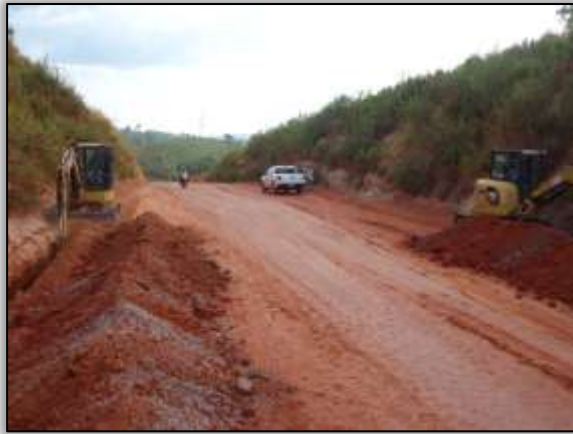
Foto 13 – Dreno profundo. Lado direito/esquerdo.
Estaca 4065. S 03.13222° W 051.71058° 29/08/2013.

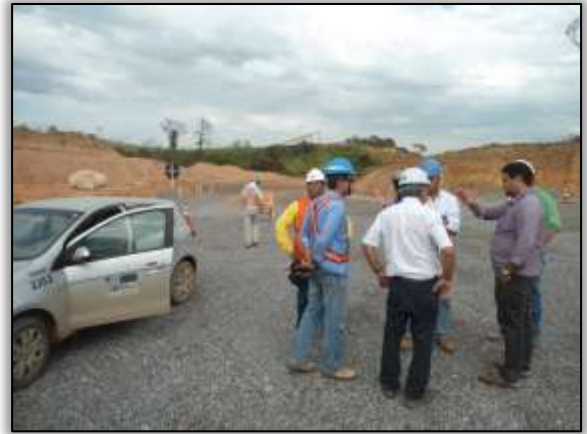
Foto 14 – Representantes do DNIT/UL Altamira, Norte Energia e
CCBM vistoriando o início do desvio.
S 03.12409° W 051.78971° 17/08/2013

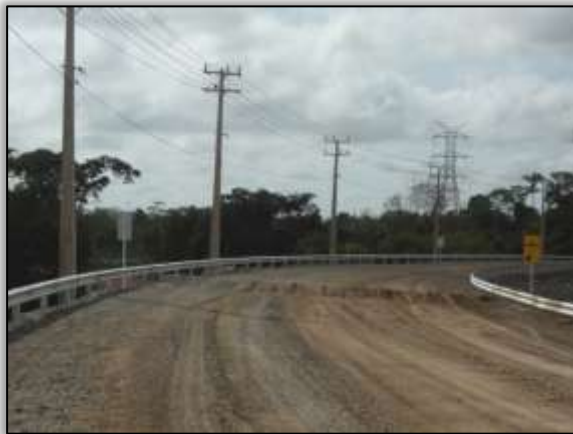
Foto 15 – Local do desvio com a via sinalizada.
S 03.11912° W 051.77243° 17/08/2013

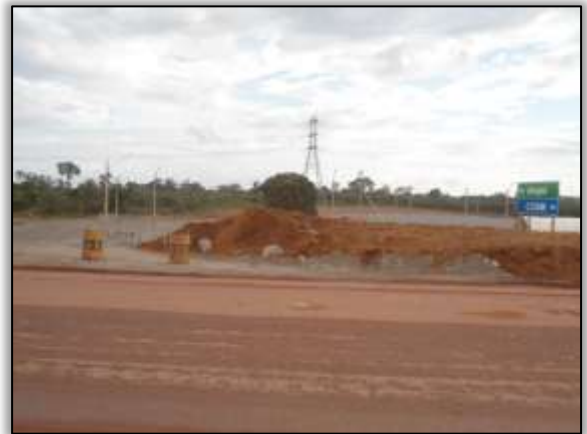
Foto 16 – Local da saída do desvio. Lado direito.
S 03.12435° W 051.78915° 17/08/2013

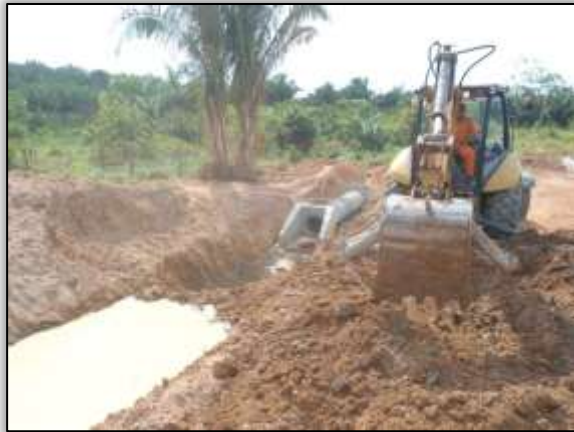
Foto 18 – Construção de sistema de drenagem.
Lado esquerdo. Estaca 3274.
S 03.13730° W 051.58879° 02/10/2013

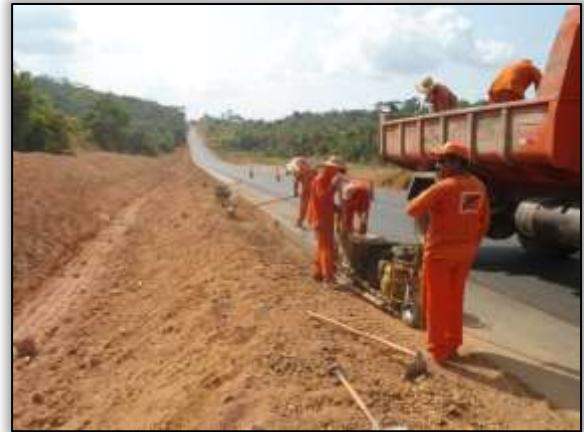
Foto 19 – Construção de sistema de drenagem (meio-fio).
Lado esquerdo. Estaca 3396.
S 03.12261° W 051.60519° 02/10/2013

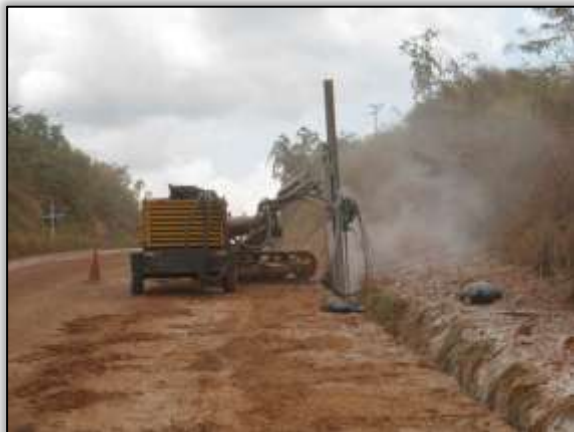
Foto 20 – Construção de sistema de drenagem (dreno profundo). Lado direito. Estaca 592.
S 03.44715° W 051.22376° 24/09/2013

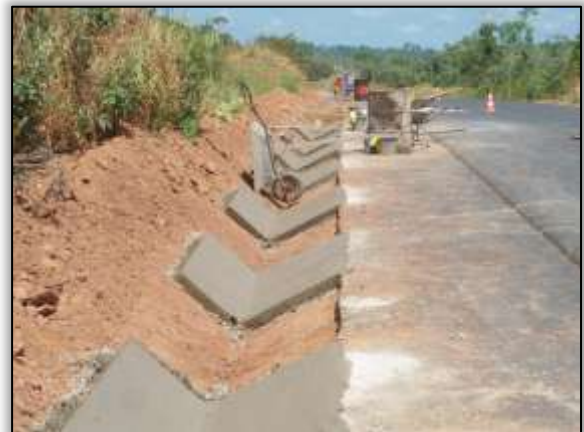
Foto 21 – Construção de sistema de drenagem (sarjeta). Lado esquerdo. Estaca 3472. S 03.11606° W 051.61711°
25/09/2013

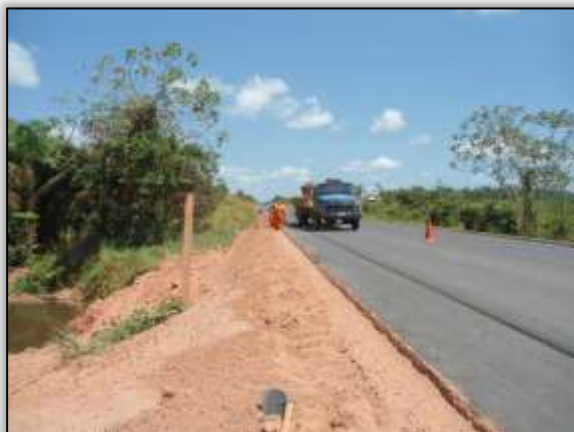
Foto 22 – Construção de sistema de drenagem (meio-fio). Lado esquerdo. Estaca 3134.
S 03.15316° W 051.57401° 25/09/2013

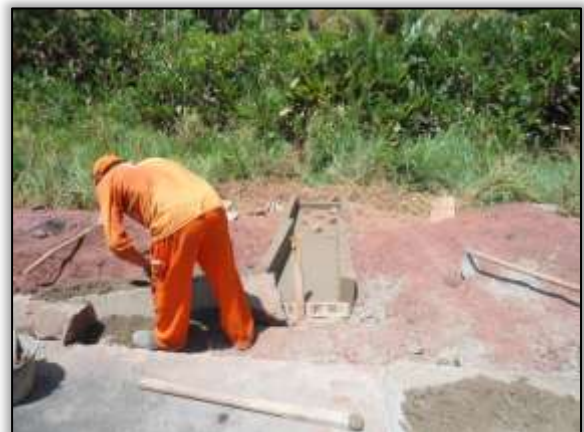
Foto 23 – Construção de sistema de drenagem (descida d'água). Lado esquerdo. Estaca 3084.
S 03.16293° W 051.56593° 25/09/2013

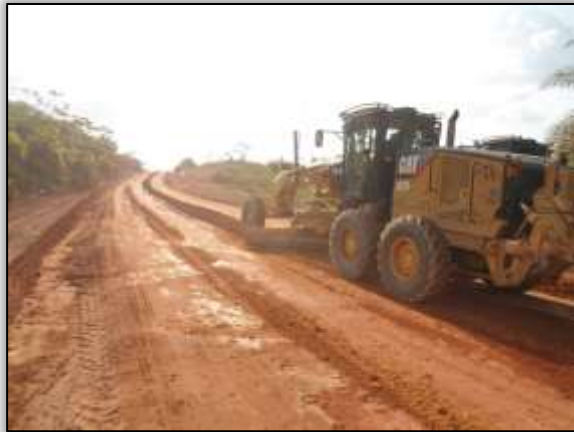
Foto 24 – Atividades de terraplenagem. Estaca 4304.
S 03.12571° W 051.74994° 02/10/2013

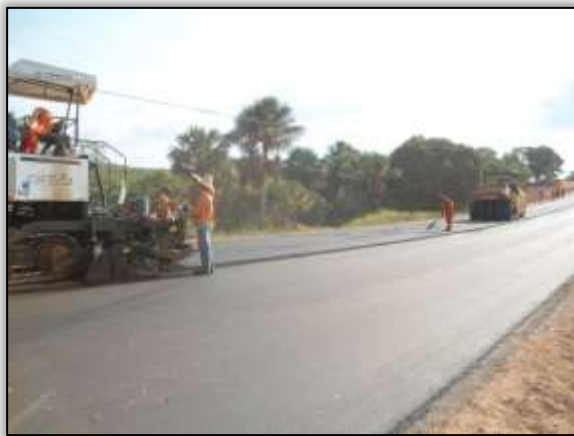
Foto 26 – Pavimentação asfáltica (2ª camada). Lado esquerdo. Estaca 4018.
S 03.12861° W 051.70395° 02/10/2013

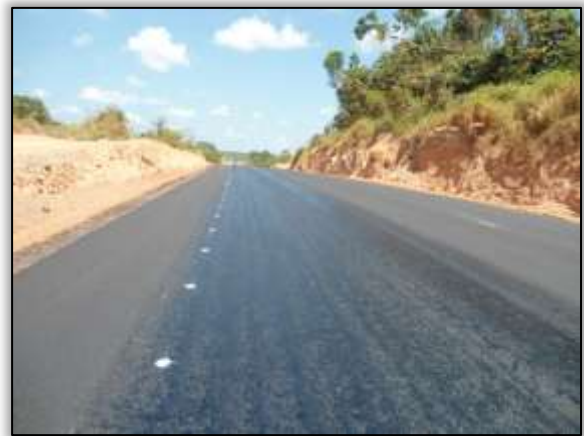
Foto 27 – Pavimentação asfáltica (1ª camada). Lado direito e esquerdo. Estaca 3448.
S 03.11817° W 051.61281° 25/09/2013

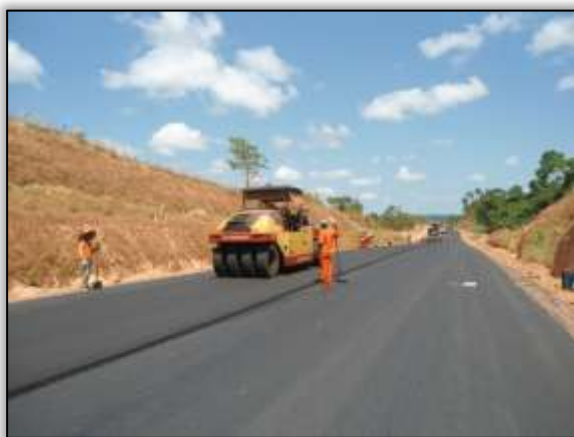
Foto 28 – Pavimentação asfáltica (2ª camada). Lado esquerdo. Estaca 3436.
S 03.11900° W 051.61111° 25/09/2013

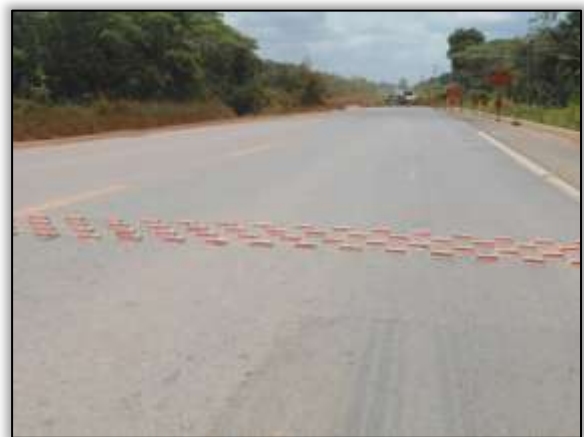
Foto 29 – Instalação de sonorizadores antes de ponte. Lado direito. Estaca 962.
S 03.40539° W 051.27521° 24/09/2013

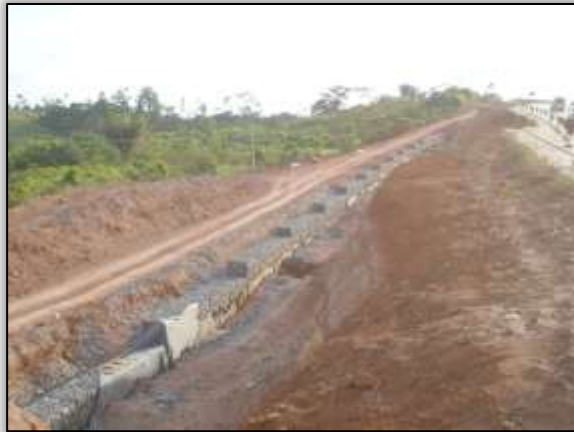
Foto 30 – Recuperação da pista de rolamento. Lado esquerdo. S 03.16922° W 052.01183° 02/10/2013

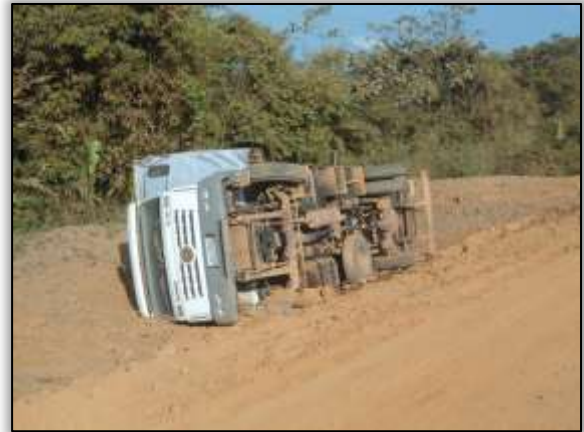
Foto 31 – Acidente com caminhão baú. Lado direito. Estaca 5101. S 03.53608° W 051.12792° 25/09/2013

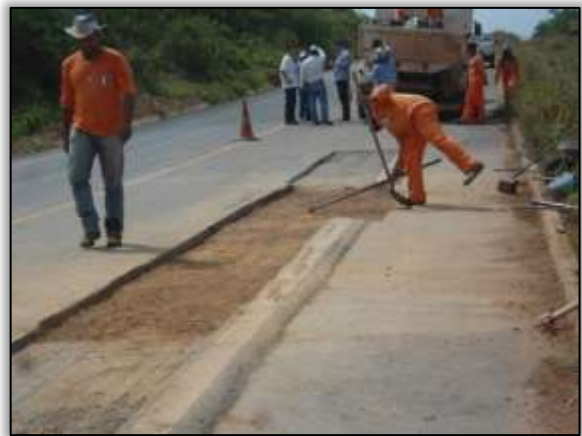
Foto 33 – Reconformação da pista. Lado direito. Estaca: 722. S 03.43128° W 051.24100° 09/10/2013

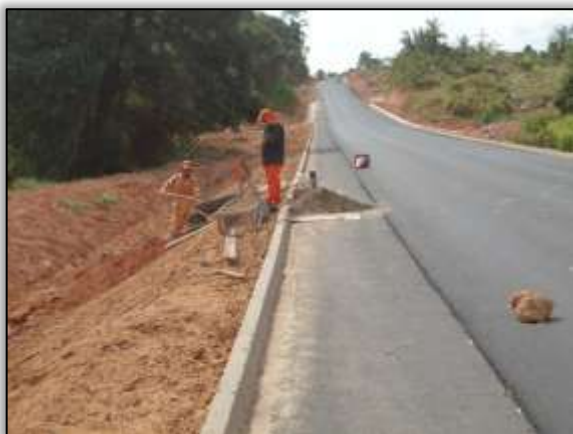
Foto 34 – Construção de sistema de drenagem (descida d'água). Lado esquerdo. Estaca: 3410. S 03.12191° W 051.60747° 09/10/2013

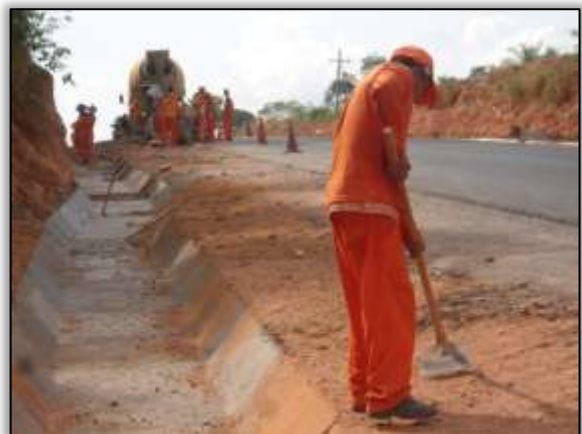
Foto 35 – Construção de sistema de drenagem (sarjeta). Lado esquerdo. Estaca: 3424. S 03.12040° W 051.60982° 09/10/2013

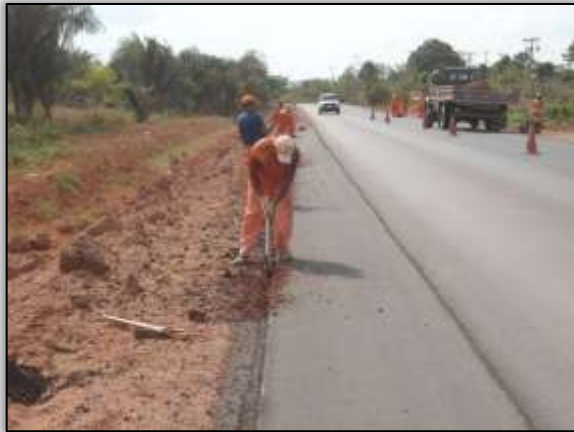
Foto 36 – Preparo para construção de meio fio. Lado esquerdo. S 03.11026° W 051.63110° 09/10/2013

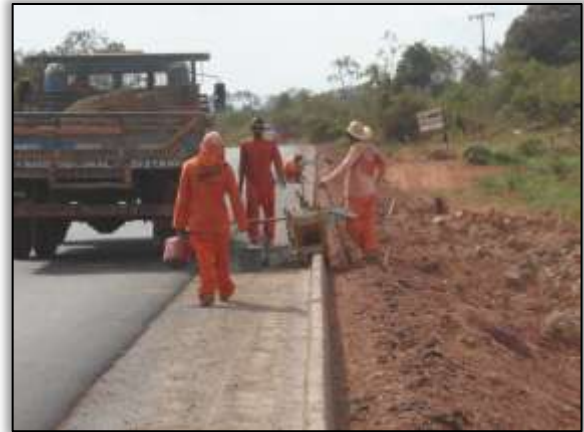
Foto 37 – Construção de sistema de drenagem (meio fio). Lado direito. Estaca: 3558. S 03.11580° W 051.68281° 09/10/2013

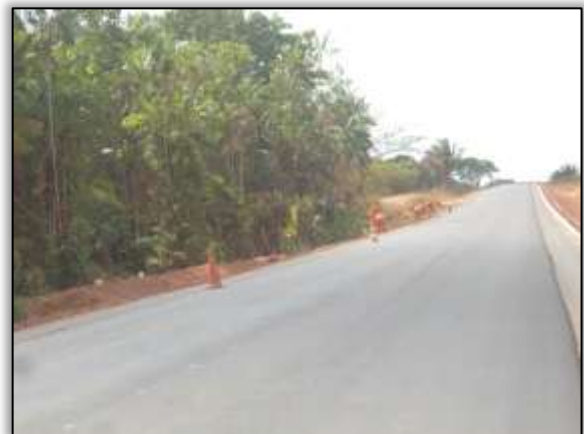
Foto 39. Preparo para construção de sistema de drenagem (meio fio). Estaca: 3186. S 03.14890° W 051.57792° 22/10/2013

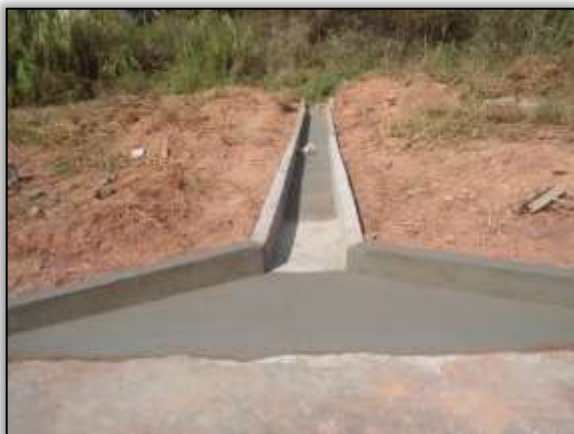
Foto 40 – Construção de sistema de drenagem (descida d'água). Lado direito. Estaca: 3365. S 03.12568° W 051.60022° 22/10/2013

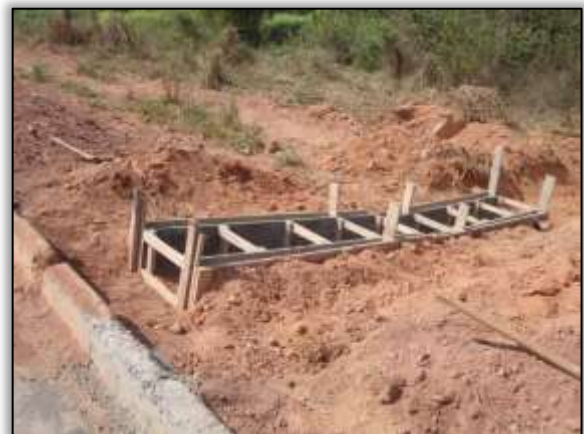
Foto 41 – Construção de sistema de drenagem (descida d'água). Lado direito. Estaca: 3368. S 03.12524° W 051.60093° 22/10/2013

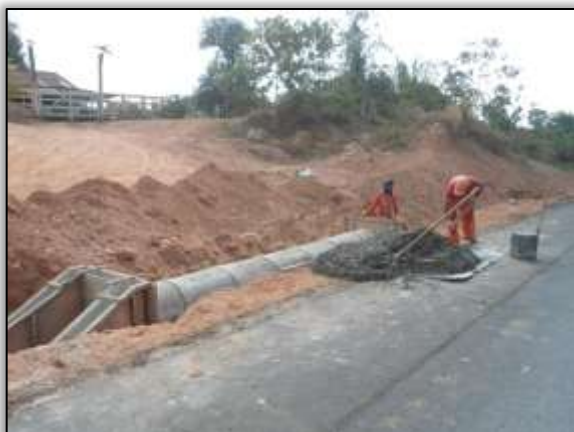
Foto 42 – Construção de sistema de drenagem. Lado esquerdo.
Estaca 3852.
S 03.11769° W 051.61365° 22/10/2013

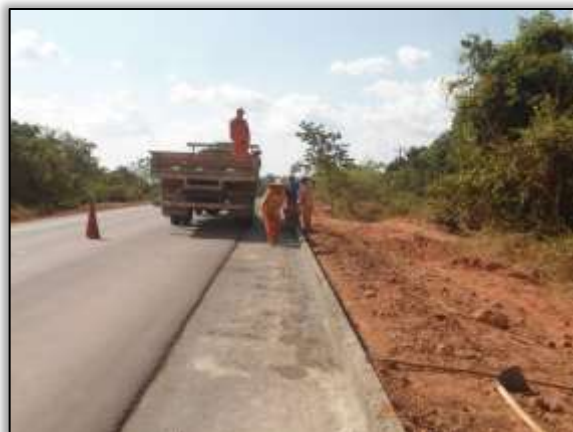
Foto 43 – Construção de sistema de drenagem (meio fio).
Lado direito. Estaca: 3604.
S 03.10646° W 051.63851° 22/10/2013

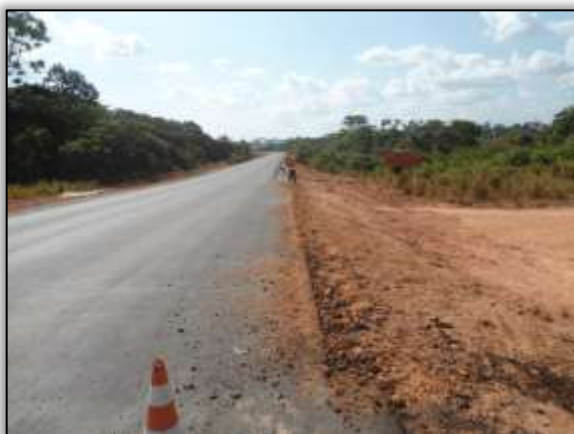
Foto 44- Preparo para construção de meio fio. Lado direito. Estaca
3614.
S 03.10540° W 051.64023° 22/10/2013

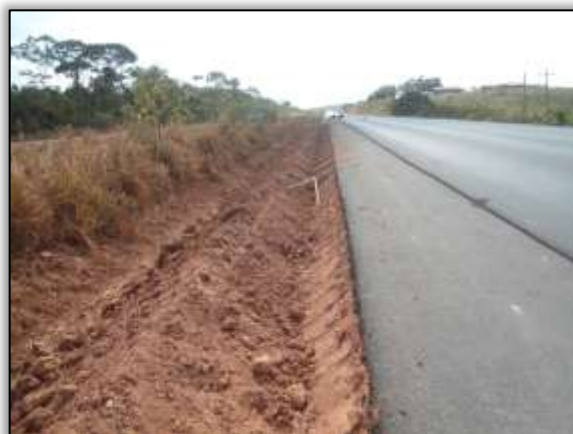
Foto 08- Construção de sistema de drenagem (sarjeta).
Lado esquerdo. Estaca 3812.
S 03.11362° W 051.67389° 22/10/2013

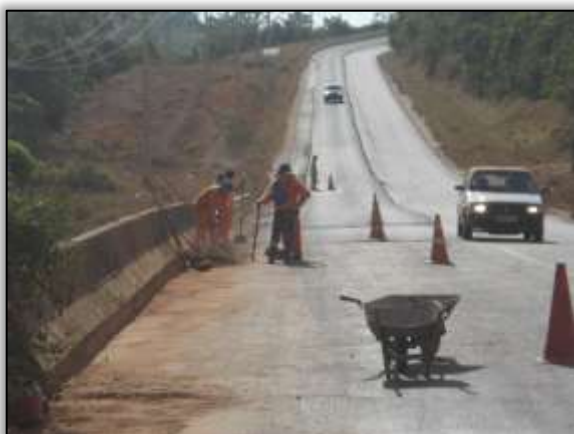
Foto 09- Limpeza da ponte. Estaca 4684.
S 03.11787° W 051.81585° 22/10/2013

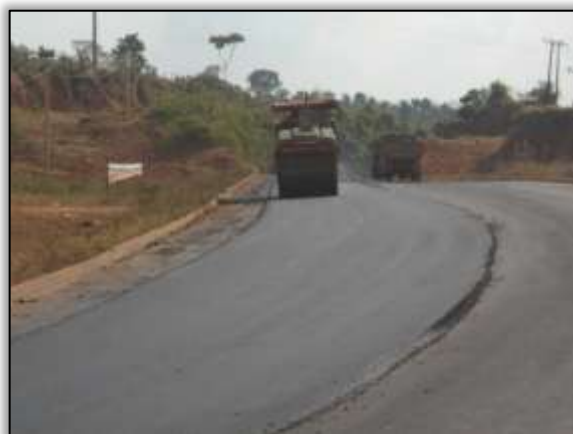
Foto10- Máquinas trabalhando em mais uma camada de asfalto.
Lado esquerdo. Estaca 4788.
S 03.10805° W 051.82986° 22/10/2013

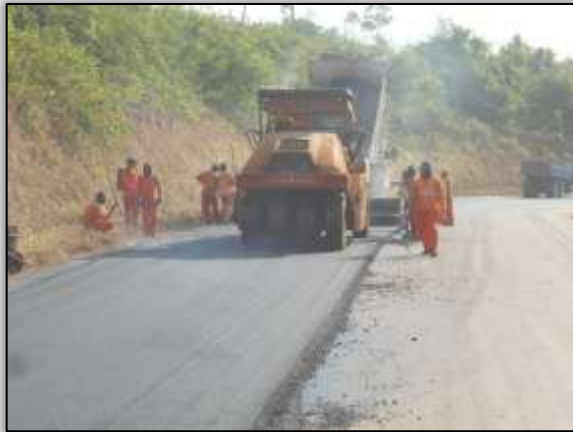
Foto 11- Máquina aplicando camada de asfalto.
Lado esquerdo. Estaca 4798.
S 03.10933° W 051.83132° 22/10/2013

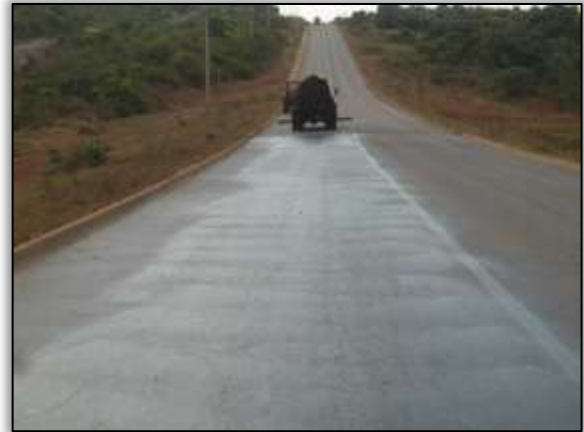
Foto 12- Preparo para colocar camada de asfalto –
jogando ADP (asfalto diluído de petróleo). Lado esquerdo.
Estaca 4812. S 03.10994° W 051.83340° 22/10/2013

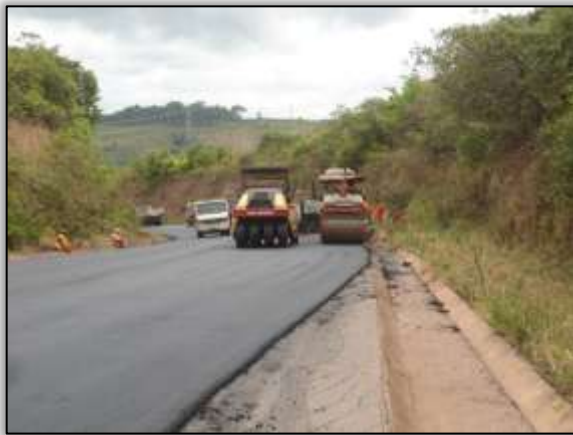
Foto 45- Asfaltamento da rodovia. Lado esquerdo.
Estaca 4972. S 03.09462° W 051.85629° 29/10/2013

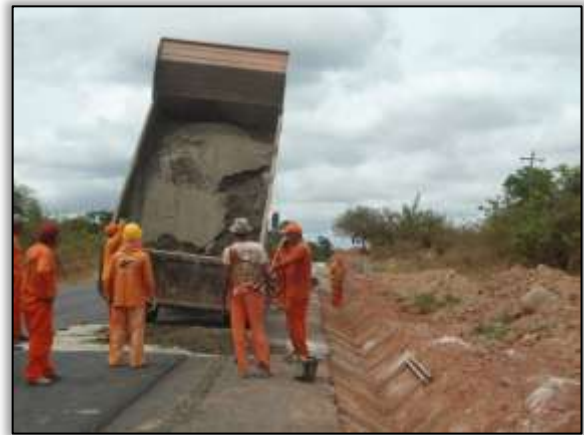
Foto 46- Construção de sarjeta. Lado Direito.
Estaca 3791. S 03.11270° W 051.67028° 29/10/2013

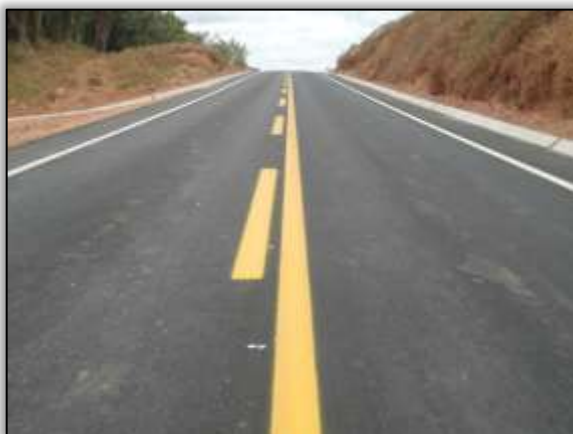
Foto 47- sinalização horizontal na rodovia. Lado direito e
Esquerdo. Estaca 3376.
S 03.12473° W 051.60197° 29/10/2013

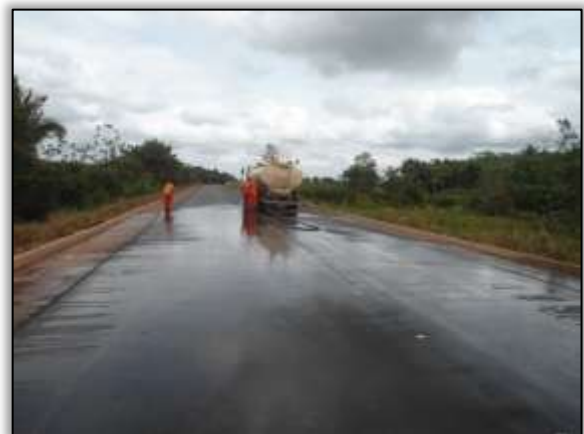
Foto 48- Preparo da pista para a sinalização (lavagem).
Lado esquerdo e direito. Estaca 2948.
S 03.18307° W 051.55235° 29/10/2013

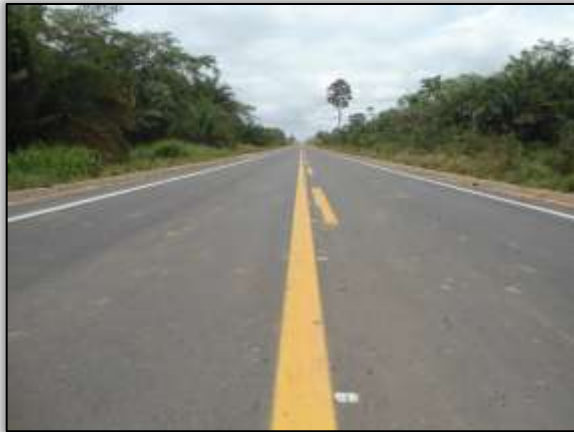
Foto 49- Sinalização horizontal. Lado esquerdo e direito.
Estaca 2314. S 03.25880° W 051.46691° 29/10/2013

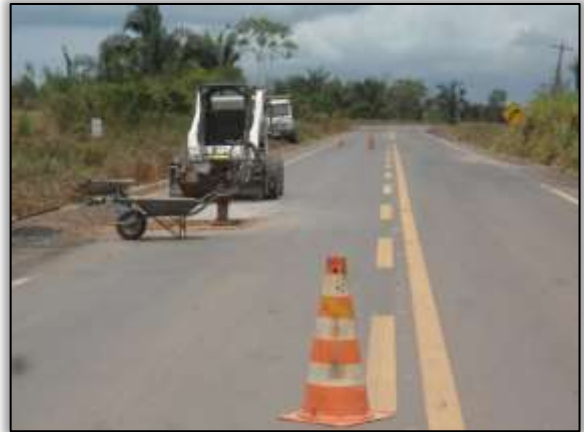
Foto 50- Reconformação da pista. Lado esquerdo.
S 03.39594° W 051.28965° 29/10/2013

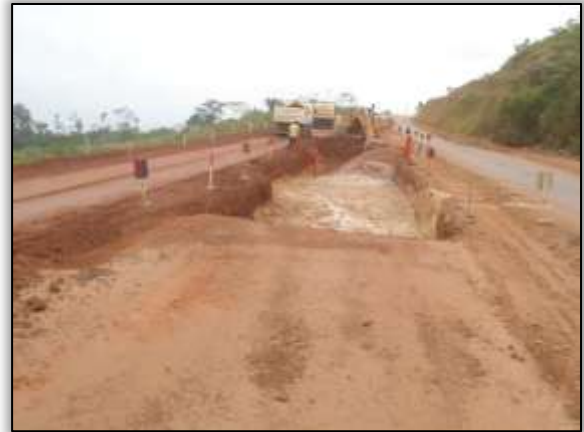
Foto 55 – Reconformação da rodovia e da saia de aterro (Gabião).
Lado esquerdo.
S 03.16962° W 052.01243° 12/11/2013

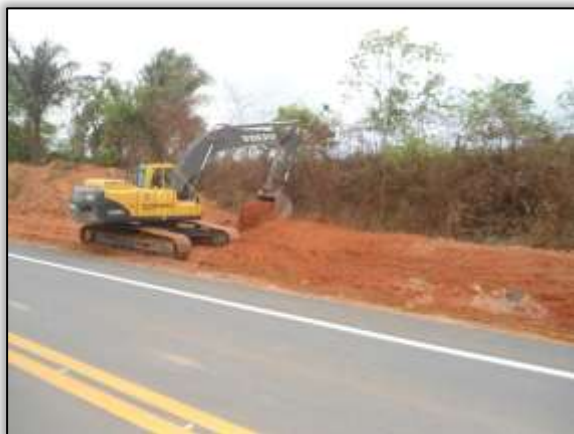
Foto 56 – Reconformação da rodovia e da saia de aterro (Gabião).
Lado esquerdo.
S 03.16962° W 052.01243° 20/11/2013

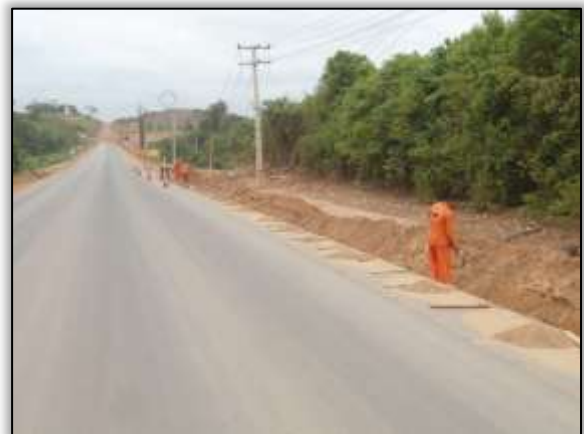
Foto 59 – Construção de valeta de proteção de corte. Lado direito. Estaca 3978.
S 03.11806° W 051.69270° 12/11/2013

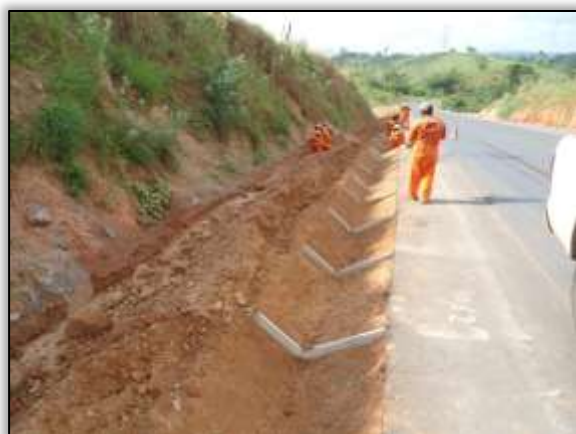
Foto 60 – Dispositivo de drenagem (Sarjeta). Lado esquerdo. Estaca 4730.
S 03.57708° W 051.07933° 12/11/2013

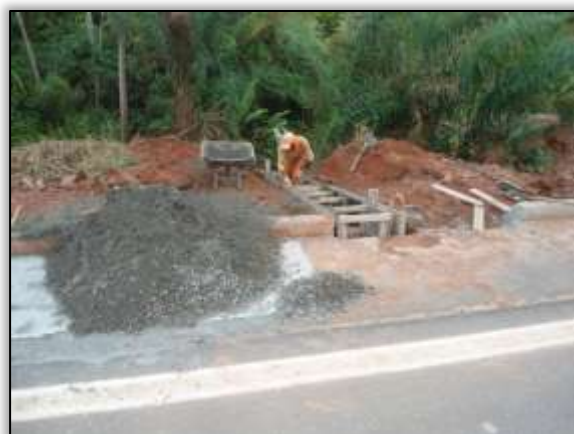
Foto 61 – Dispositivo de drenagem (Sarjeta).
Lado esquerdo. Estaca 4318.
S 03.12625° W 051.75865° 20/11/2013

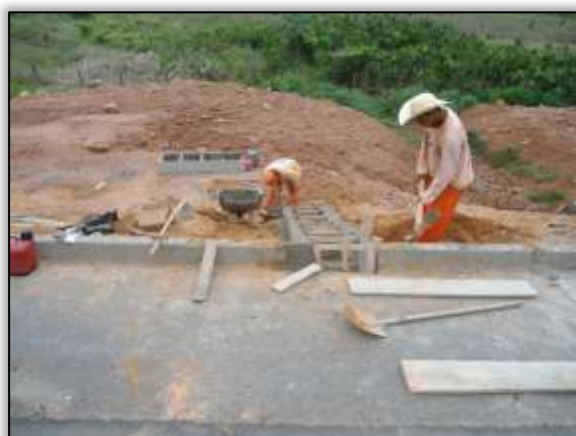
Foto 62 – Descida d'água. Lado esquerdo. Estaca 3672.
S 03.10585° W 051.65064° 20/11/2013

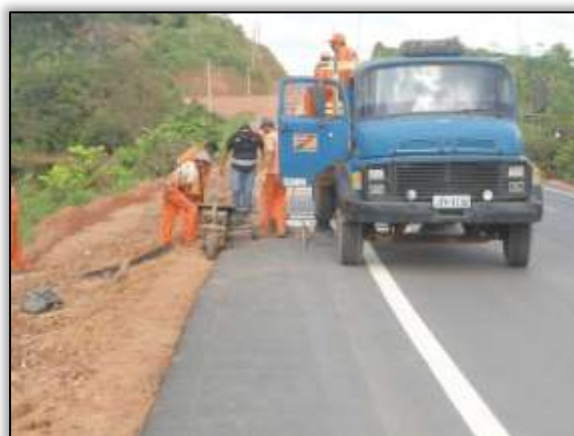
Foto 63 – Descida d'água. Lado direito. Estaca 3538.
S 03.11170° W 051.62818° 20/11/2013

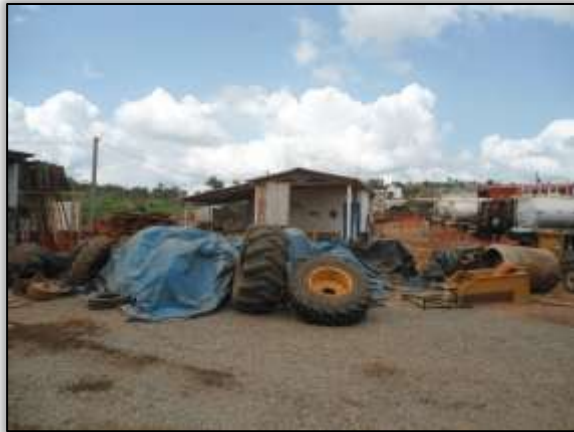
Foto 72– armazenamento inadequado de sucatas
e britas. Estaca 561. Lado Esquerdo.
S 03.45201° W 051.21883°. 13/12/2013.

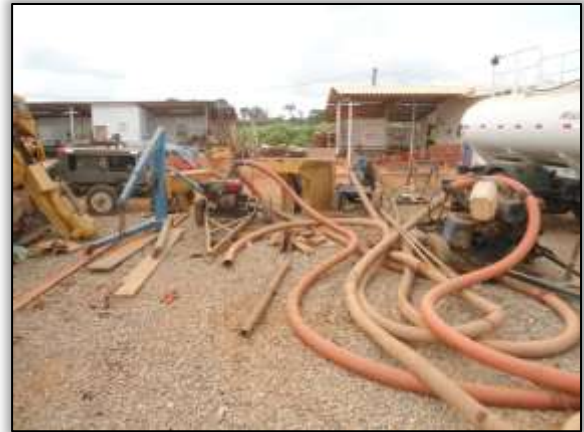
Foto 73– Material exposto no pátio do canteiro.
Estaca 561. Lado Esquerdo.
S 03.45163° W 051.21937°. 13/12/2013.

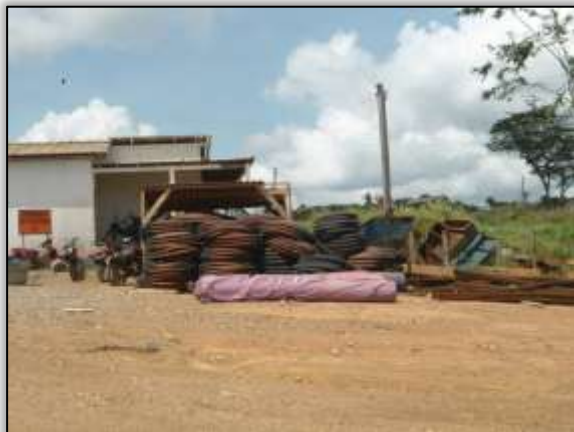
Foto 74– Material exposto no pátio do canteiro.
Estaca 561. Lado Esquerdo.
S 03.45163° W 051.21937°. 13/12/2013.

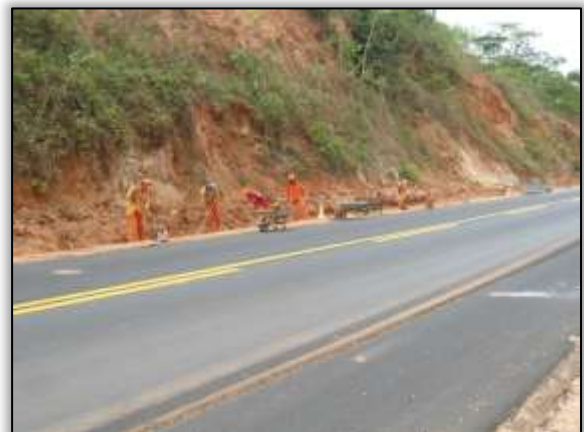
Foto 77– Sarjeta Triangular de concreto. Estaca 605.
Lado Esquerdo. S 03.44531° W 051.22649°. 05/12/2012.

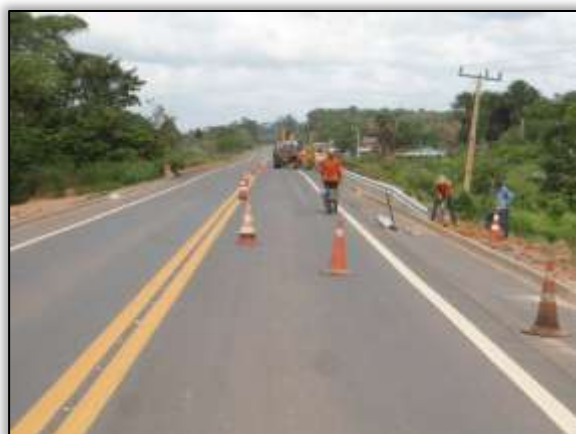
Foto 78– Sarjeta Triangular de concreto. Estaca 605.
Lado Esquerdo. S 03.44531° W 051.22649°. 05/12/2012.

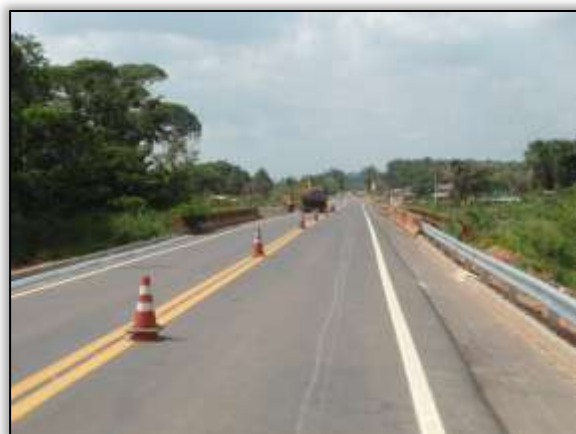
Foto 79– Defesa metálica. Estaca 3292. Lado Direito.
S 03.13557° W 051.59121°. 06/12/2013.

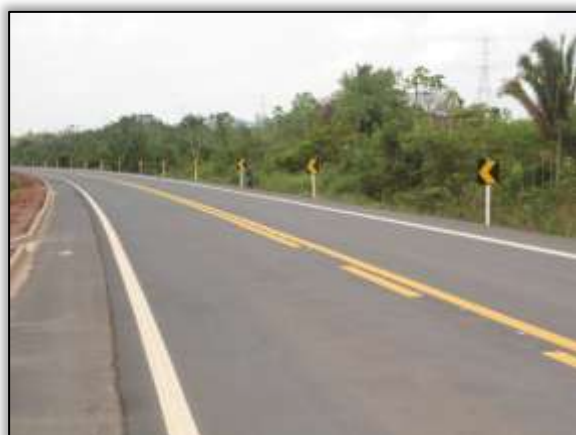
Foto 80– Defesa metálica. Estaca 3292. Lado Direito.
S 03.13557° W 051.59121°. 06/12/2013.

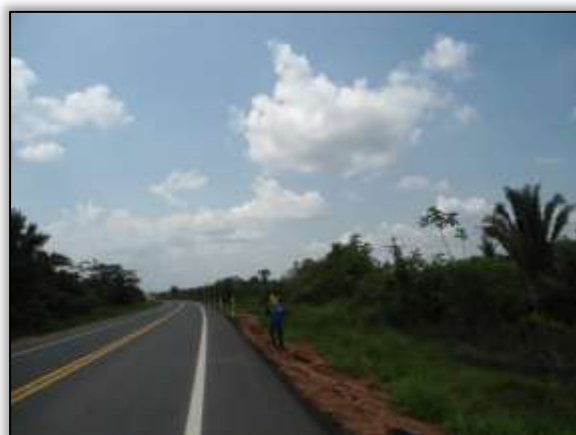
Foto 81– sinalização vertical. Estaca 3098. Lado Direito.
S 03.16118° W 051.56741°. 06/12/2013.

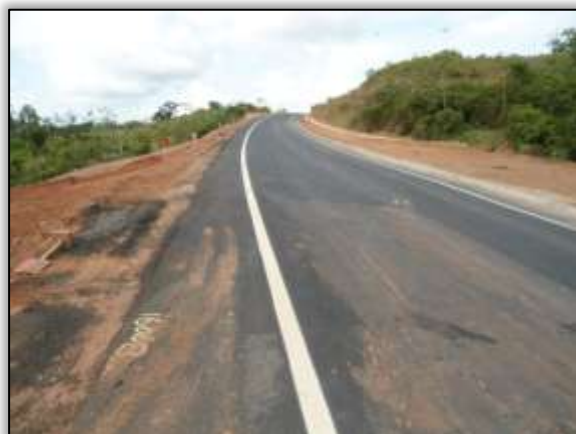
Foto 82– sinalização vertical. Estaca 3098. Lado Direito.
S 03.16118° W 051.56741°. 06/12/2013.

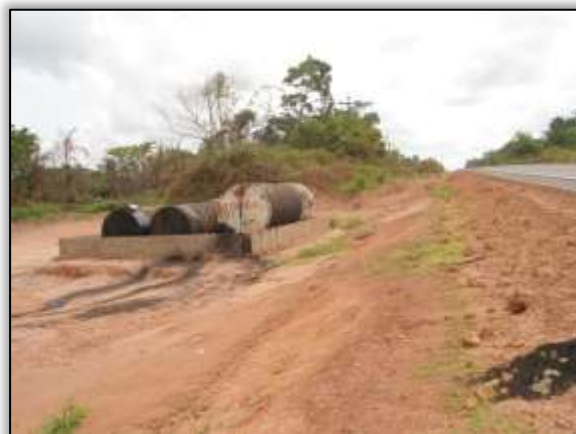
Foto 83–gabião. Estaca 6063. Lado esquerdo.
S 03.16919° W 051.01170°. 17/12/2013.

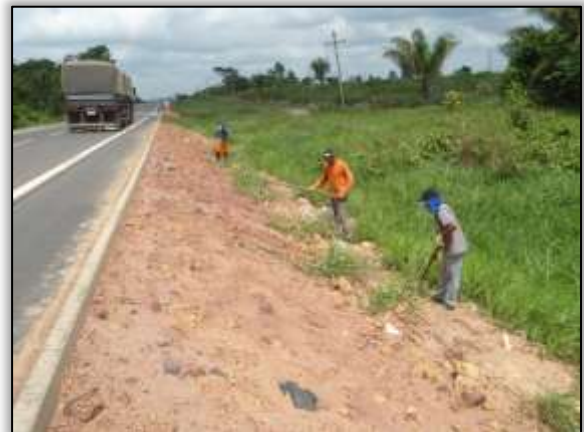
Foto 88– Preparo das covas para hidrossemeadura.
Estaca: 3234. Lado Direito.
S 03.14303° W 051.38424°. 05/12/2013.

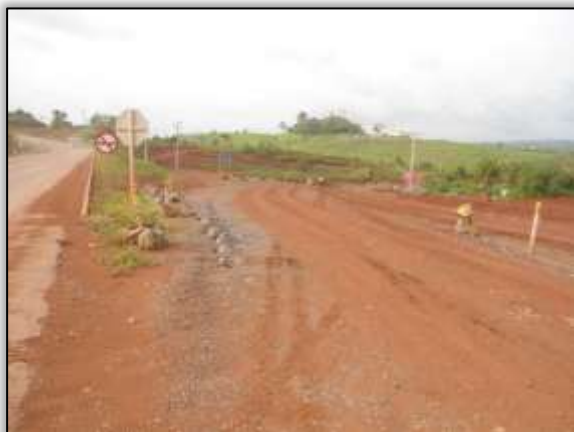
Foto 89– Acesso ao porto do CCBM. Lado esquerdo.
Estaca 4572. S 03.12021° W 051.79644° 26/12/2013.

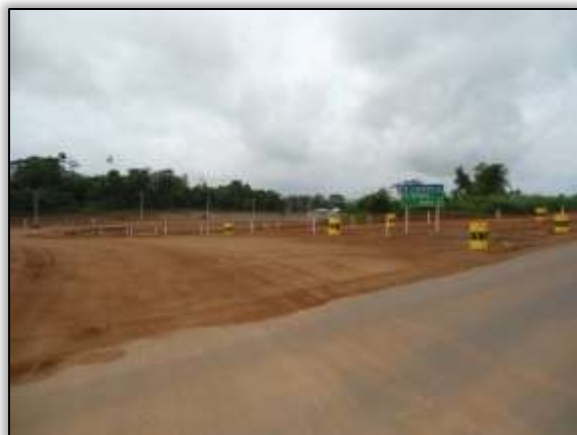
Foto 91- Acesso a vila residencial CCBM. Lado direito. Estaca 4230. S 03.1251° W 051.74237° 26/12/2013.

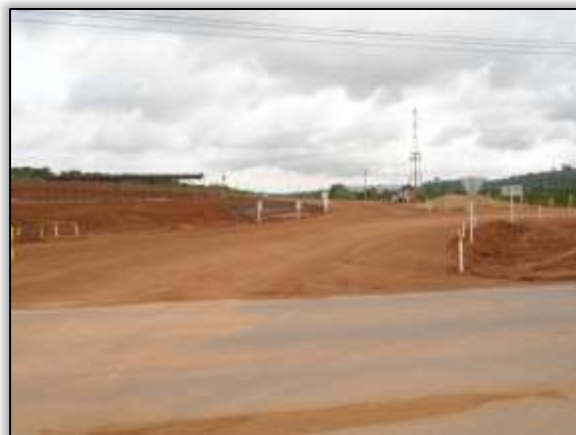
Foto 92- Acesso ao Canteiro Bela Vista - canais e diques. Lado Esquerdo. Estaca 4258. S 03.12479° W 051.73776° 26/12/2013.

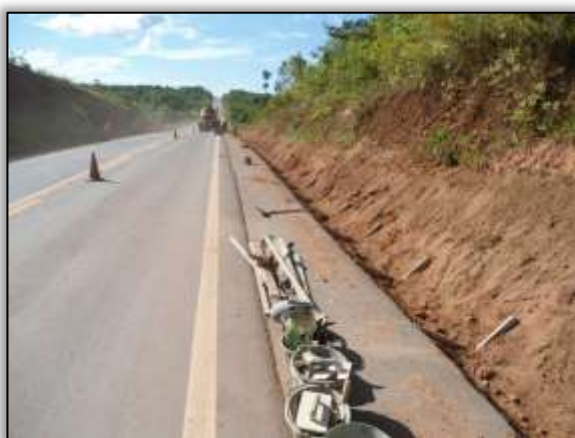
Foto 93- Construção de sarjetas. Estaca 4160. Lado Direito. S 03.13045° W 051.72620° 07/01/2014

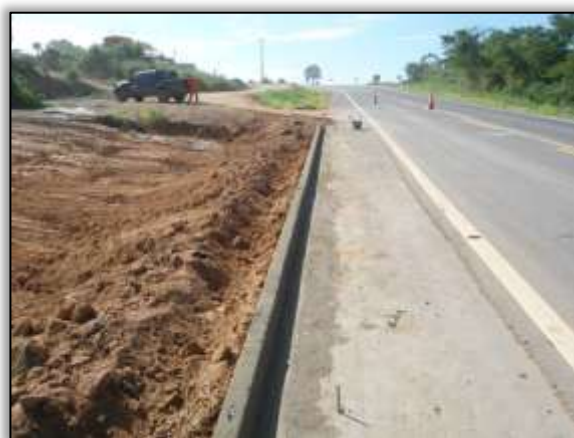
Foto 94 - Construção de meio fio. Lado Esquerdo. S 03.12519° W 051.73661° 07/01/2014

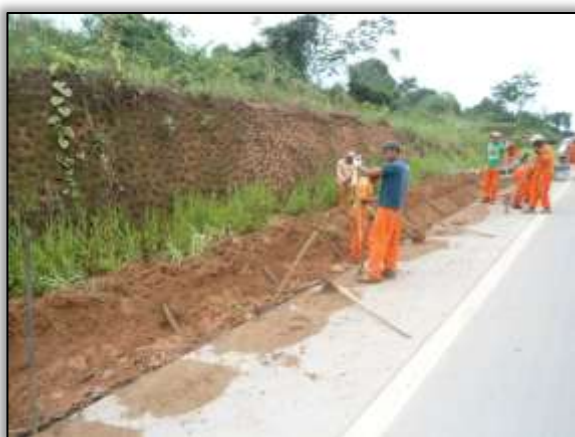
Foto 95 - Construção de sarjeta. Lado Esquerdo. S 03.12588° W 051.75270° 13/12/2013

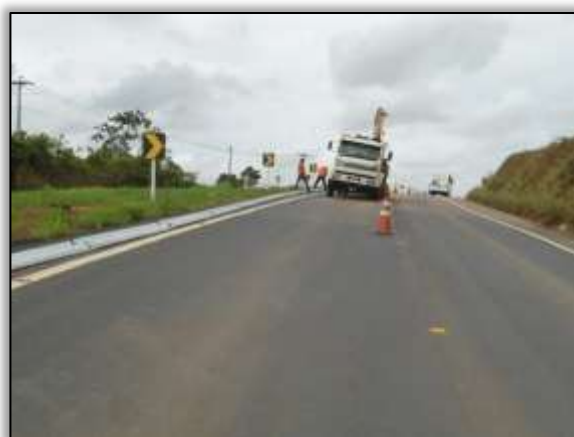
Foto 96- Defesa metálica. Estaca 6072. Lado Esquerdo. S 03.45068° W 051.21939° 28/01/2014

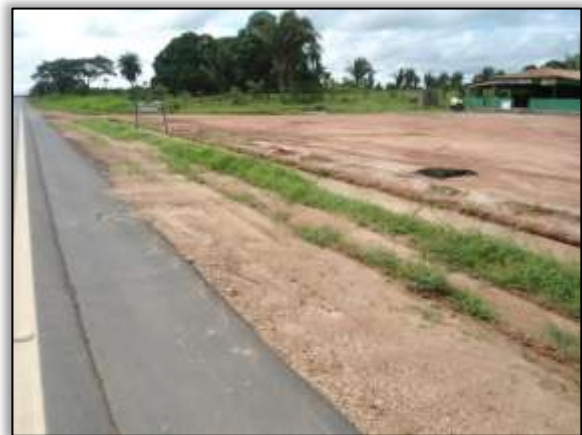
Foto 100– Resíduo de obra. Estaca 3214. Lado Esquerdo.
S 03.14527° W 051.58142° 24/01/2014

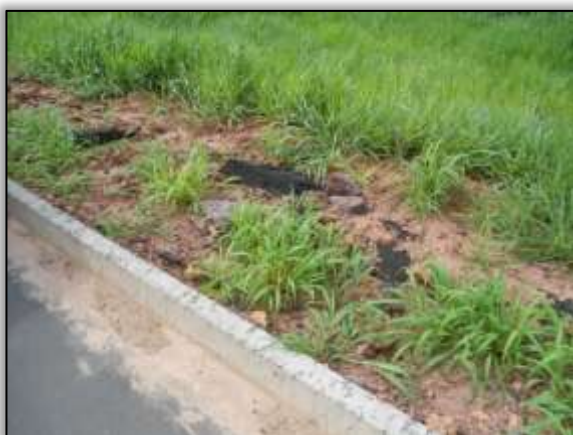
Foto 101– Resíduo de obra. Estaca 3138. Lado Esquerdo.
S 03.115509° W 051.57214° 24/01/2014

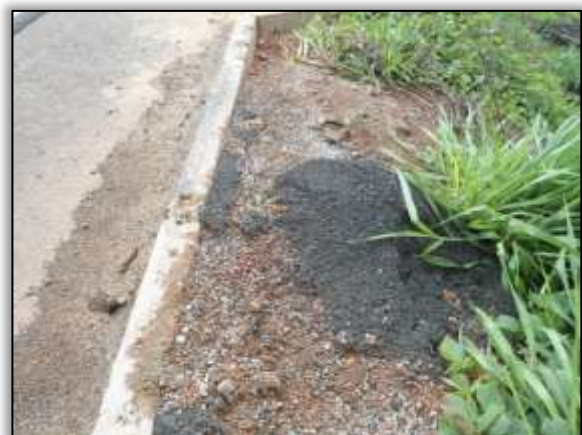
Foto 102– Resíduo de obra. Estaca 2978. Lado Esquerdo.
S 03.17878° W 051.55574° 24/01/2014
